Denkmalpflegerischer Werteplan Gesamtanlage Besigheim

**DENKMALPFLEGERISCHER WERTEPLAN
GESAMTANLAGE BESIGHEIM**

Regierungspräsidium Stuttgart, Referat Denkmalpflege

Gesamtanlage gemäß § 19 DSchG

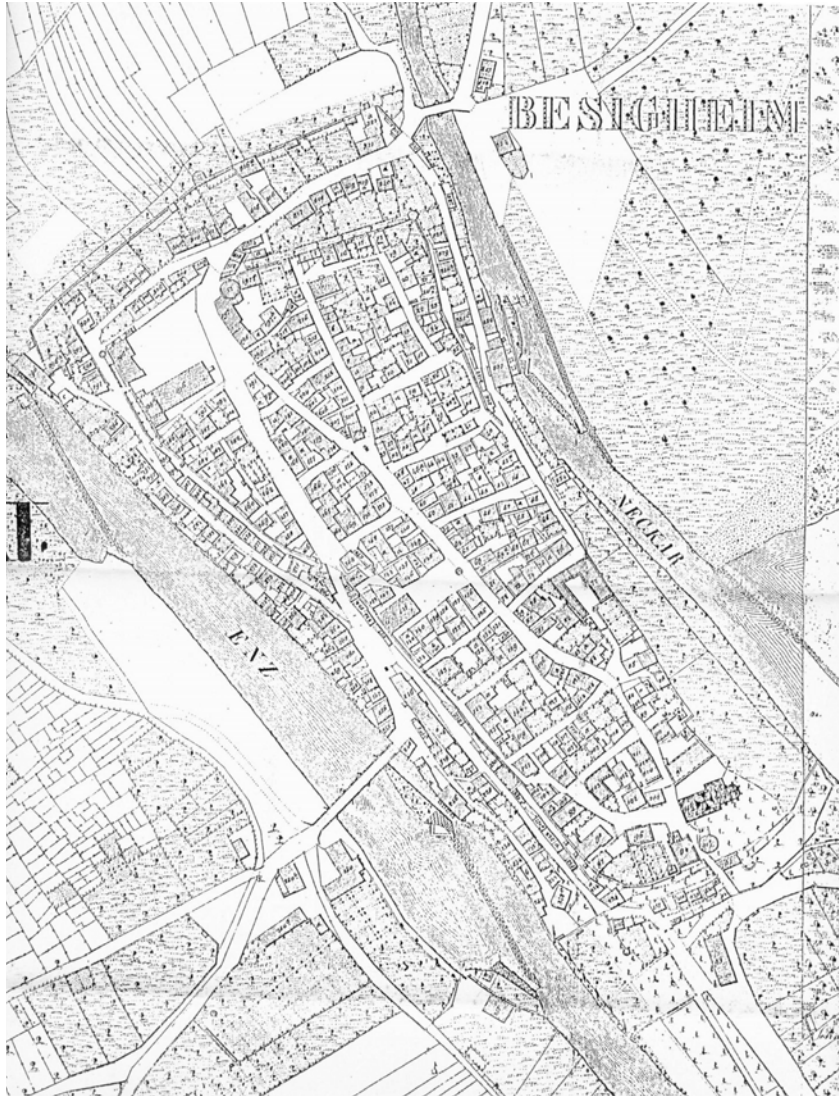
Württembergische Flurkarte von 1832 in Überlagerung mit denkmalpflegerischem Werteplan

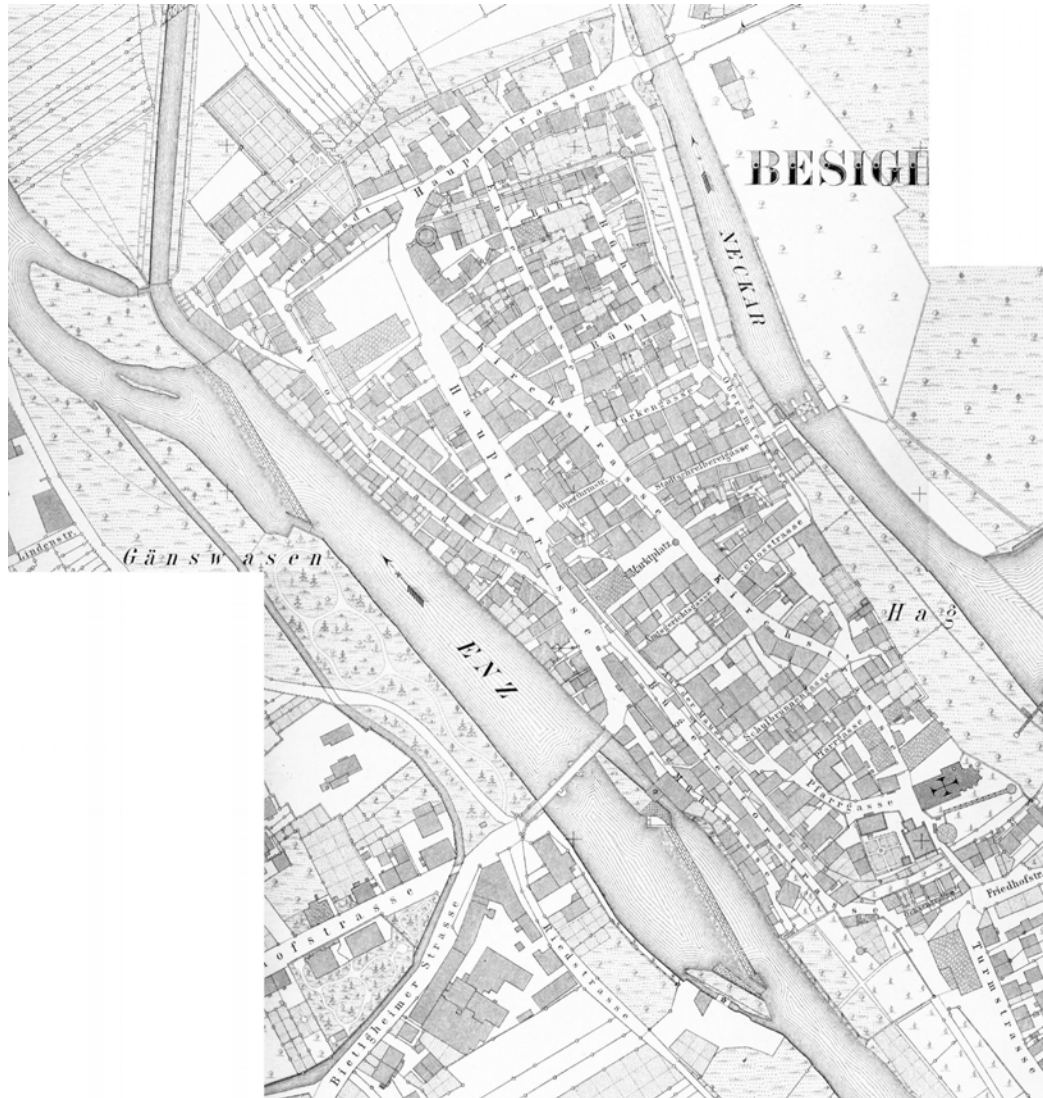
Württembergische Flurkarte von 1918 in Überlagerung mit denkmalpflegerischem Werteplan

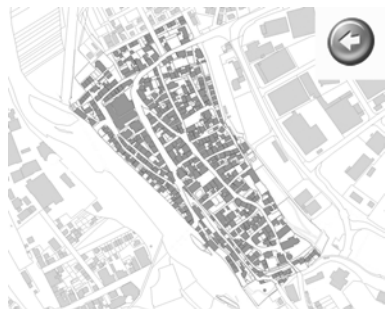
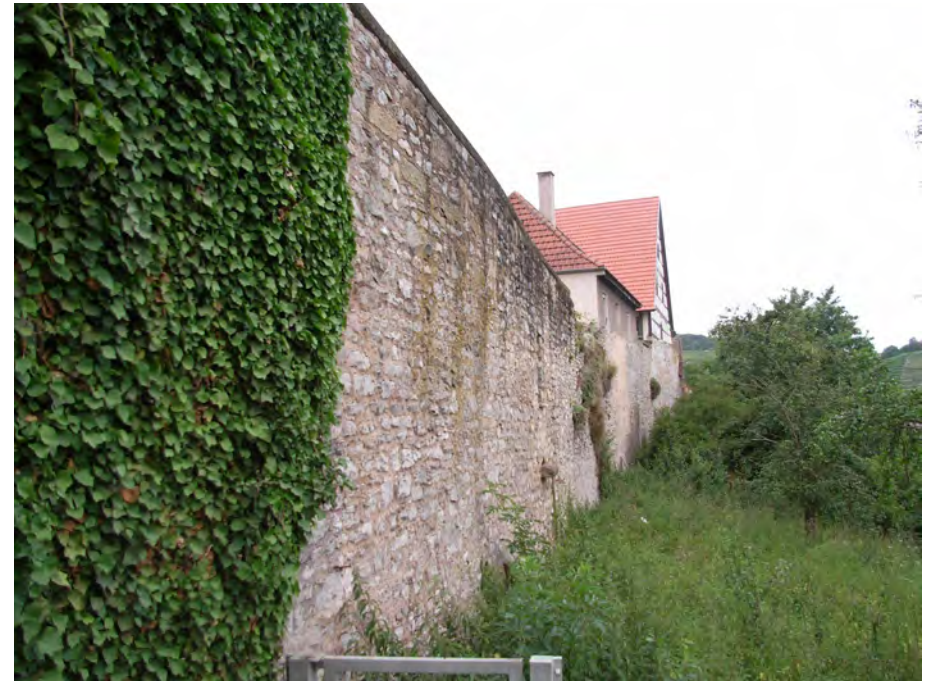
Innere Mauer mit allen oberirdischen und im Boden befindlichen Teilen samt Grabenbereich und Schenkelmauern, wohl 1220/30 angelegt, 1365 erstmals erwähnt, mit drei Toren, Oberes Tor vor 1744 in die Stadtmauer eingebrochen (siehe Pfarrgasse 15), Inneres Neckartor (siehe Türkengasse 12) und Rechtes Tor (siehe Hauptstraße 19). Nur im Süden war ein Halsgraben erforderlich, der vor 1744 überbrückt worden war (siehe Ochsengraben). Bestandteil der Befestigung sind die beiden Rundtürme der oberen und unteren Burg (siehe Hauptstraße 32 und Pfarrgasse 15). Seit der Chausseierung der ursprünglich nicht durch die Stadt führenden Straße Stuttgart-Heilbronn ab 1772 (siehe Hauptstraße) war die Stadtbefestigung eher hinderlich und wurde ab Beginn des 19. Jahrhunderts teilweise abgetragen. Tore und Tortürme wurden entfernt und die Mauer etwa auf die halbe Höhe reduziert. Die innere Stadtmauer mit den Resten zahlreicher Türme und Tore ist ein wesentliches Element der Stadtgründung von 1220/30 und hat für die Stadtgestalt und die Stadtgeschichte einen hohen dokumentarischen Wert.

Innere Stadtmauer im Südosten, zu Kirchstraße 63

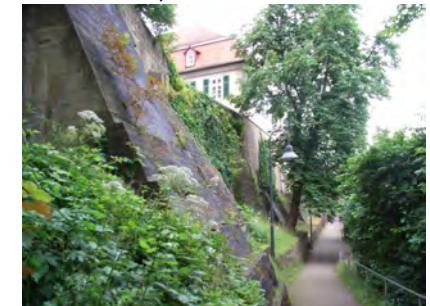
Innere Stadtmauer unterhalb der Kirche

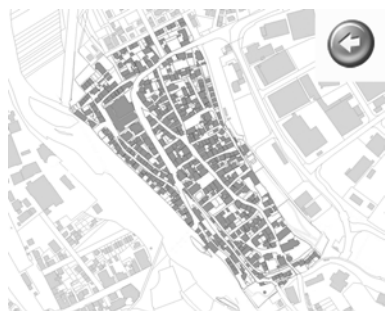
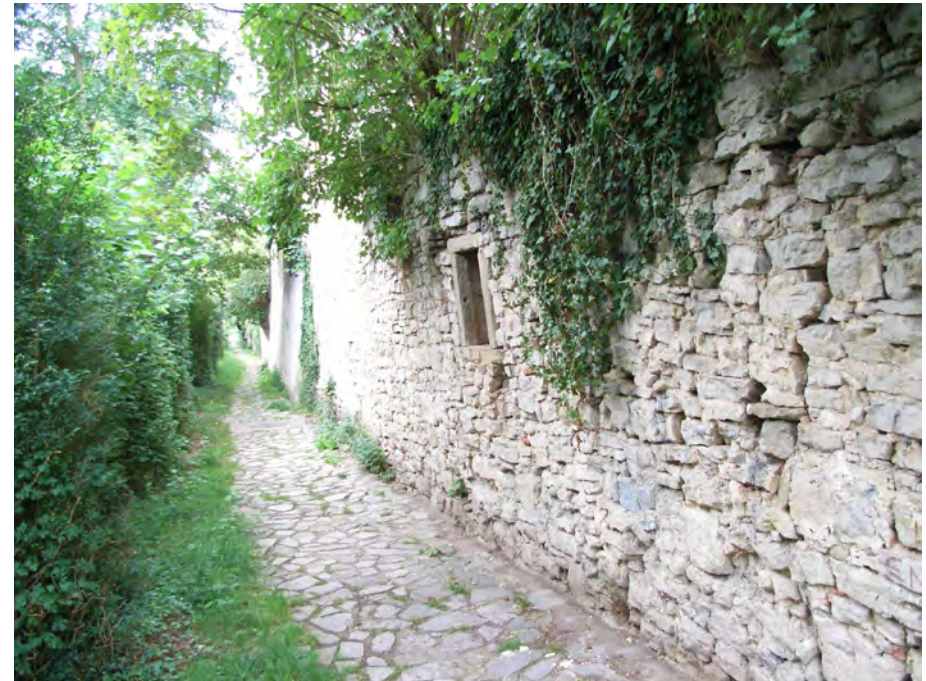
Äußere Mauer mit allen oberirdischen und im Boden befindlichen Teilen samt Grabenbereich und Schenkelmauern, im Zusammenhang mit der Stadterweiterung im 15. Jahrhundert angelegt, vier zusätzliche Tore: Bügelestor, urspr. Doppeltor (siehe Ochsengraben 2), äußeres Neckartor (abgegangen, zwischen Hauptstraße 50 und 75), Enztor (abgegangen, an der heutigen Enzbrücke) und Mühlhörle (abgegangen, Nähe Untere Enzmühle Vorstadt 49). Zunächst zwischen den beiden schon 1153 bzw. 1322 nachweisbaren Enzmühlen und später auch nördlich, südlich und östlich der inneren Stadtmauer Entwicklung der Vorstadt, seit dem 15. Jahrhundert ummauert. Zur neuen Mauer, die die ganze Stadt als zweiter Ring umgab, gehörten zahlreiche Tore und Türme. Im Gegensatz zur inneren Stadtmauer wurde die niedrigere äußere Stadtmauer seit Anfang des 19. Jahrhunderts etwa zur Hälfte aufgelöst, vor allem auf der östlichen Neckarseite. Die äußere Stadtmauer mit ihren Turm- und Torresten veranschaulicht die Stadterweiterung vor 1500 und hat für die Stadtgestalt und -geschichte einen hohen dokumentarischen Wert.

Äußere Stadtmauer im Nordwesten, zu Vorstadt 19, 23, 25

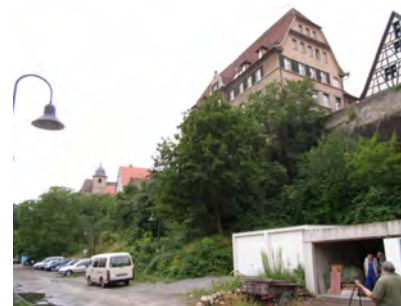
Stadtgraben ohne äußere Mauer

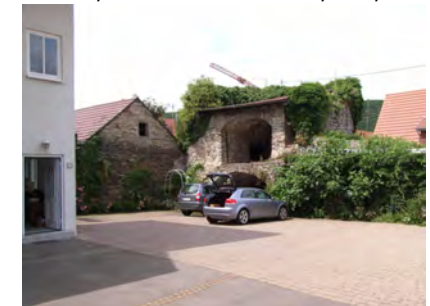
Turm (siehe Hauptstraße 65, Stadtturm)

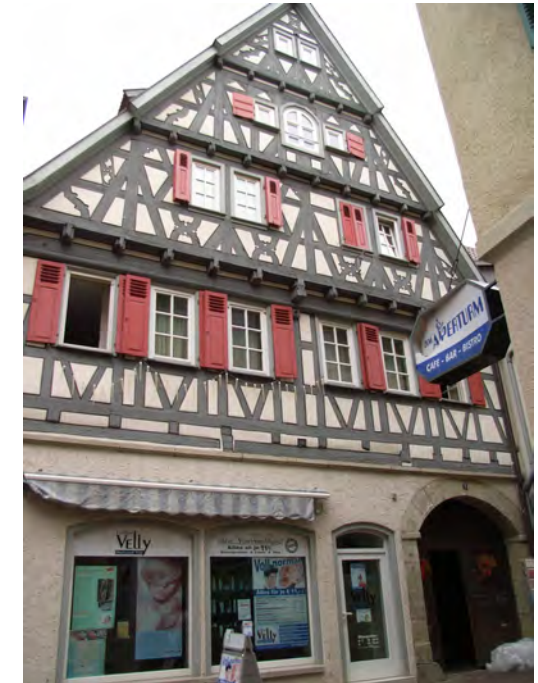
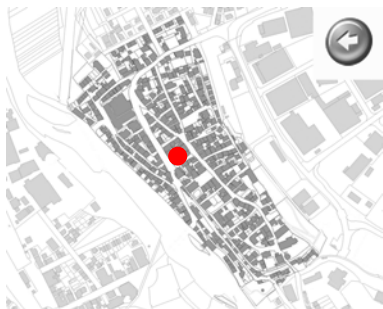
Aiperturmstraße 2

Nach dem Häuserbuch und den Initialen wurde das Anwesen 1651 von Michael Heiningen erbaut. Das an der alten Durchfahrtsstraße liegende Haus gehörte zeitweise auch Ratsherren.

Das um 1996 umgebaute Fachwerkhaus ist mit seinem repräsentativen Fachwerk beispielhaft für das wohlhabende Bürgertum und hat mit seinen tiefgreifenden Umbauten dokumentarischen Wert.

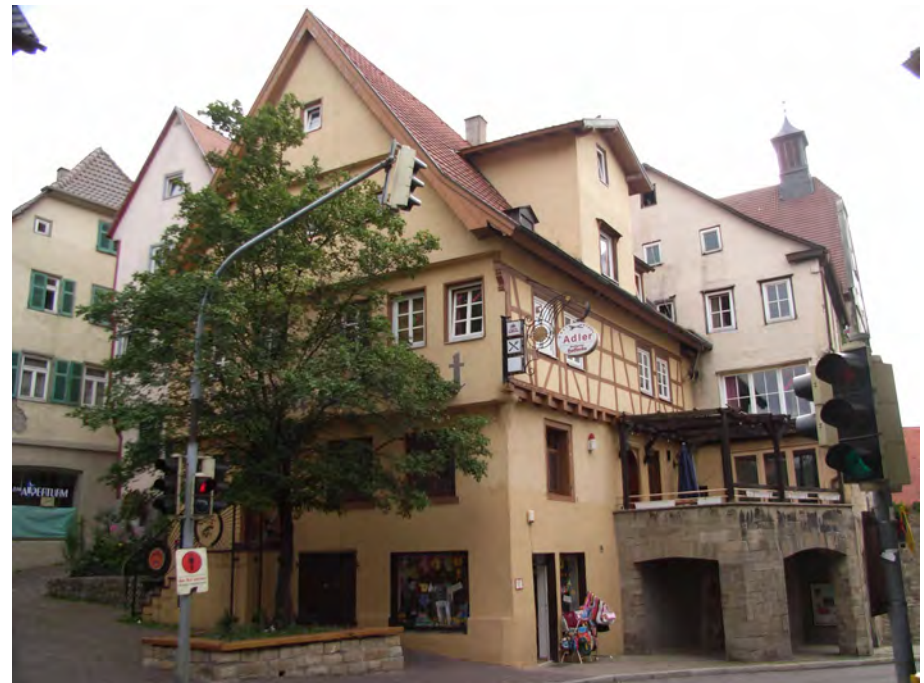
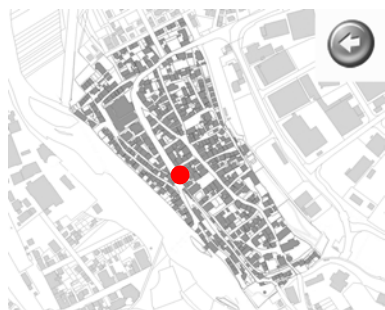
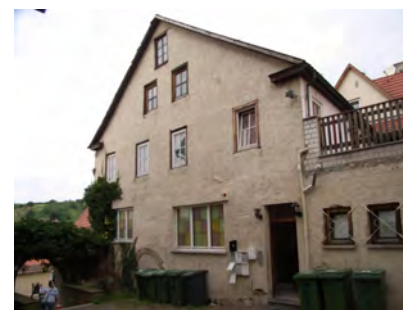
Das verkehrsgünstig direkt unterhalb des ehemaligen Aiperturms und „rechten“ Stadttors befindliche Gasthaus gehörte nach dem Häuserbuch ab 1700 Metzgern und Wirten. Das heutige Hinterhaus wurde 1784 als Scheune errichtet und 1888 zum Wohnhaus umgebaut.

Das im Kern aus dem 16./17. Jahrhundert stammende Fachwerkhaus wurde gegen Ende des 19. Jahrhunderts umgebaut und hat als historisches Gasthaus exemplarischen und dokumentarischen Wert. Das Hinterhaus stellt ein typisches Beispiel einer Gasthaus-erweiterung des ausgehenden 19. Jahrhunderts dar.

Aiperturmstraße 2, Hinterhaus

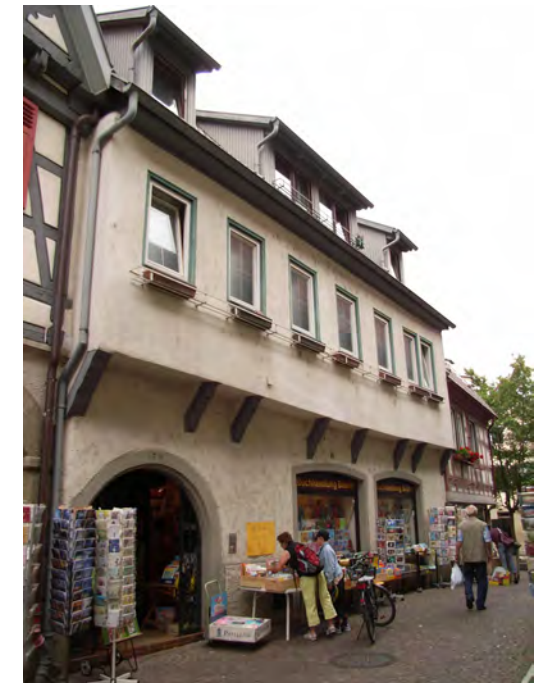
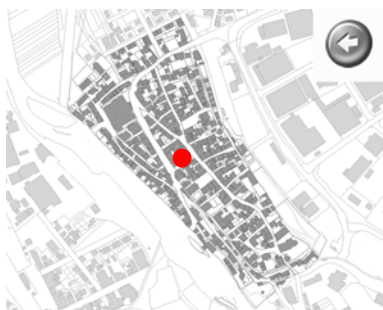
Aiperturmstraße 4

Nach dem Häuserbuch wurde das Anwesen seit dem 19. Jahrhundert überwiegend von Schmieden genutzt, die die verkehrsgünstige Lage an der alten Durchfahrtsstraße ausnutzen konnten.

Das durch Umbauten veränderte Haus hat mit seinem frühneuzeitlichen Rundbogentor ein Baudetail mit dokumentarischem Wert. Das Haus selbst hat mit seinem stark vorkragenden Obergeschoß sowie seiner erhaltenen Grundsubstanz innerhalb der geschlossen erhaltenen Bebauung der Aiperturmstraße städtebaulichen Wert.

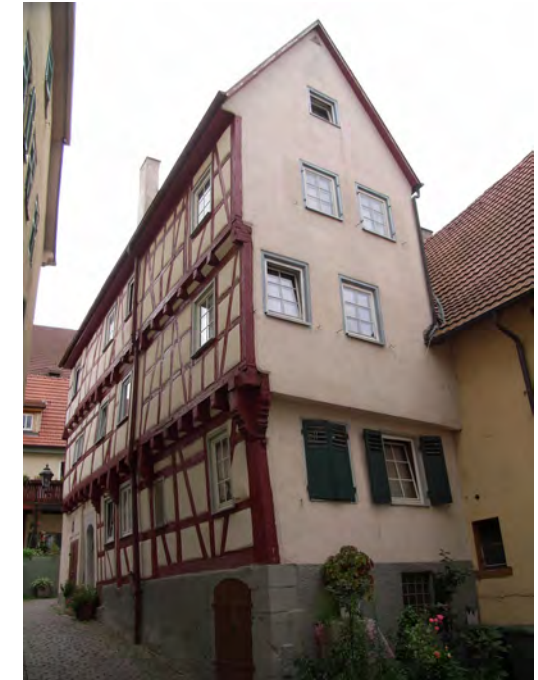
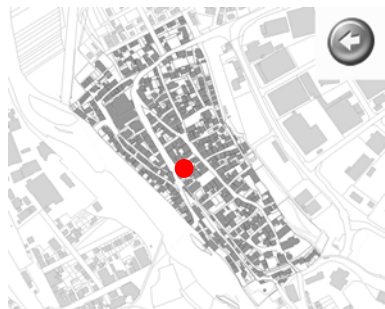
Nach dem Häuserbuch wurde das Haus vermutlich 1603 anstelle eines einst zu Aiperturmstraße 2 gehörigen Stalles errichtet.

Bei dem im Kern frühneuzeitlichen Fachwerkhaus wurde die Giebelseite später verändert. Das ausgesprochen schmale und gleichzeitig hohe Fachwerkhaus ist ein Beispiel früher verdichteter städtischer Bauweise und hat aufgrund mit seiner weitgehend originalen Überlieferung exemplarischen und dokumentarischen Wert.

Eingang mit Bezeichnung „1603“

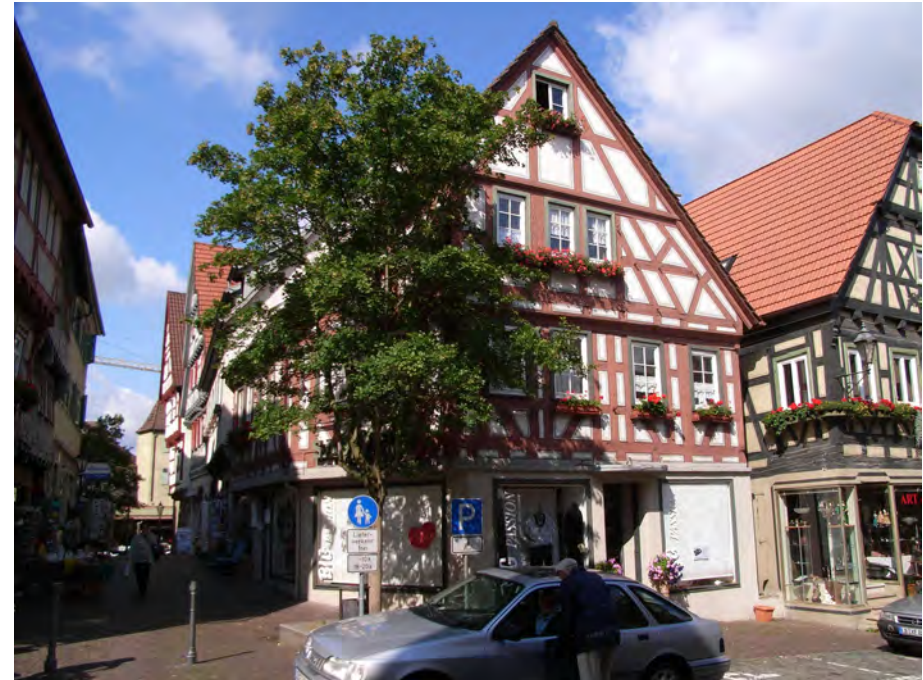
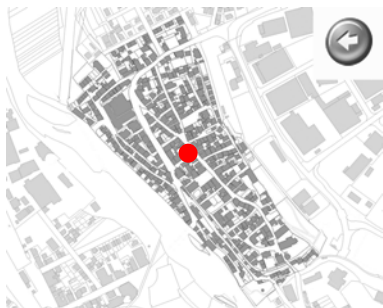
Aiperturmstraße 6

Die zurück versetzte Ecklage an der Aiperturm- bzw. Kirchstraße weist auf die Bedeutung dieser Abzweigung als Teil der Hauptdurchfahrtsstraße vor dem Ausbau der Hauptstraße um 1830 hin.

Das im Kern frühneuzeitliche Fachwerkhaus ist in der Erdgeschoßzone überformt. Es ist es ein typischer und vergleichsweise früher Vertreter der zur Kirchstraße hin giebelständig ausgerichteten Fachwerkhäuser und hat dokumentarischen Wert.

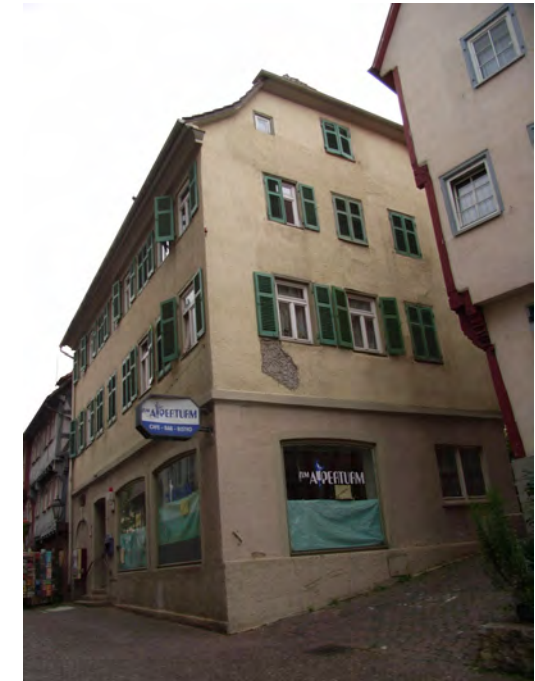
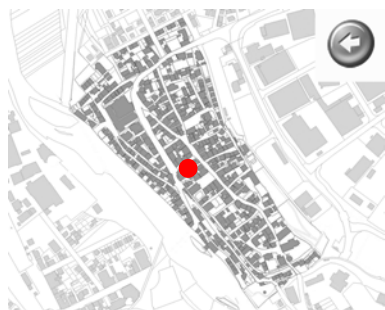
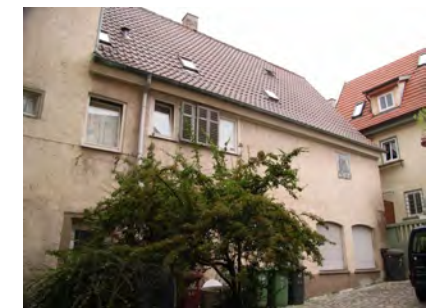
Nach dem Häuserbuch wurde das Anwesen vom Amtspfleger „Demerath“ 1796 erbaut, später als Kaufmannshaus genutzt und 1899 mit einer Bäckerei und Weinstube ausgestattet. Das Hinterhaus ging aus einer ehemaligen Scheune mit Stall hervor.

Als typisch barockes Haus mit konstruktivem Fachwerk und regelmäßigen Fensterachsen hat das Anwesen exemplarischen und dokumentarischen Wert. Das Hinterhaus hat als späterer Erweiterungsbau bzw. als Bestandteil einer sonst eher selten in der Kernstadt überlieferten Hofanlage städtebaulichen Wert.

Hinterhaus

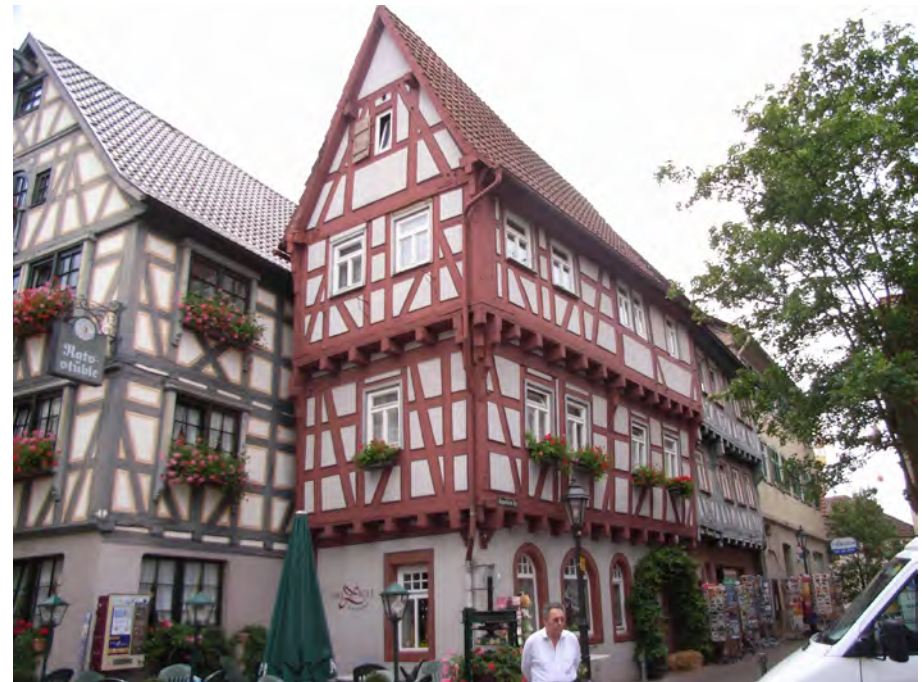
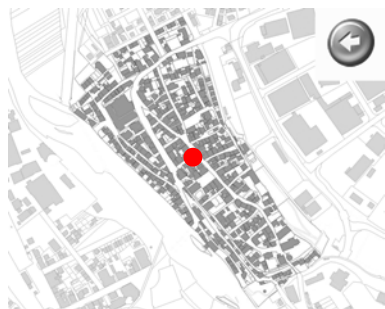
Nach dem Häuserbuch soll es vor 1939 noch einen mit 1435 bezeichneten Balken im Haus gegeben haben. Das teils verblattete Fachwerk könnte diesen verloren gegangenen Befund bestätigen. Markant ist die zurückversetzte Position an der Straßenecke, die die Funktion der Aiperturmstraße als Hauptdurchfahrtsstraße bis um 1830 verdeutlicht.

Das im Kern noch spätmittelalterliche Fachwerkhaus zeichnet sich durch sein hohes Alter und das geschlossene Erscheinungsbild aus. Als einem der ältesten Fachwerkhäuser Besigheims kommt dem gut überlieferten Eckhaus, das städtebaulich durch seine schmale und gleichzeitig hohe Kubatur besonders prägend ist, eine hohe dokumentarische und exemplarische Bedeutung zu.

Historische Aufnahme

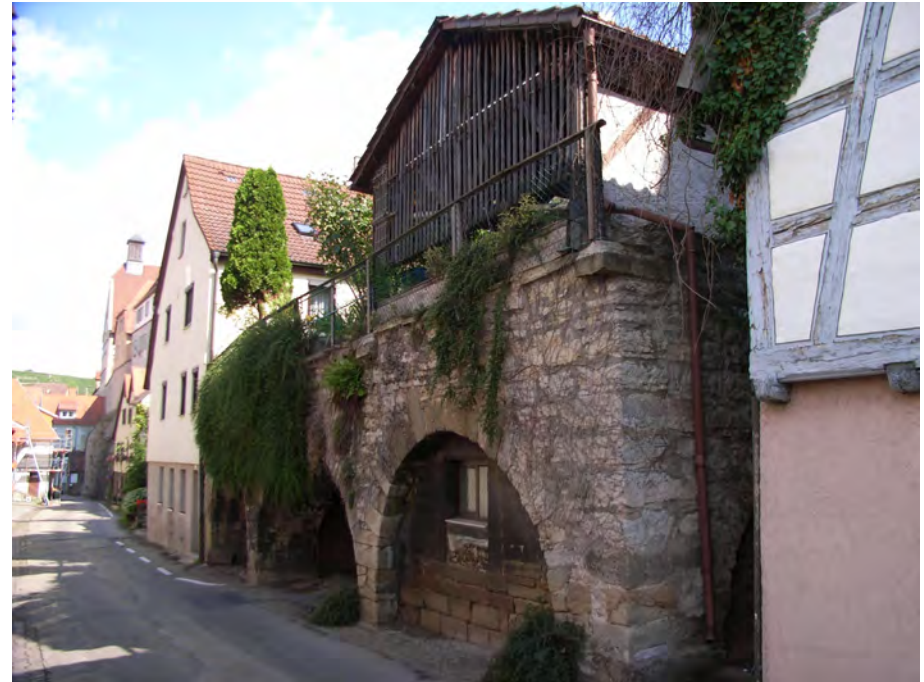
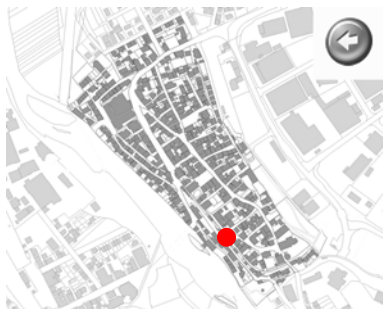
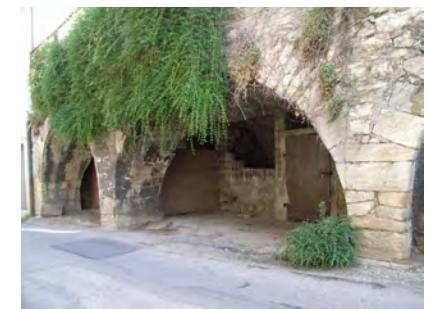
Der Keller gehört zur östlichen Bebauung der engen Bügelestorstraße, die hier auf dem schmalen Streifen zwischen innerer Stadtmauer und Straße erst seit dem ausgehenden 18. Jahrhundert entstanden war. Die mit jüngeren Einbauten ausgestattete Keller- bzw. Arkadenanlage ist relativ authentisch überliefert. Sie hat als ungewöhnliches Beispiel einer nicht unter einem Haus befindlichen Kelleranlage exemplarischen und städtebaulichen Wert.

Gewölbe des Kellers

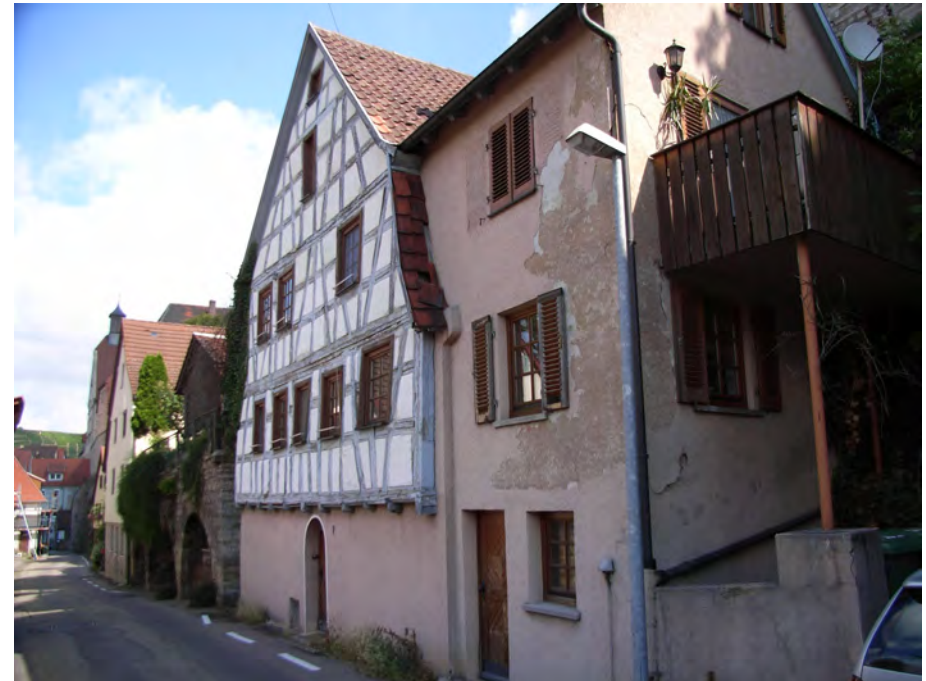
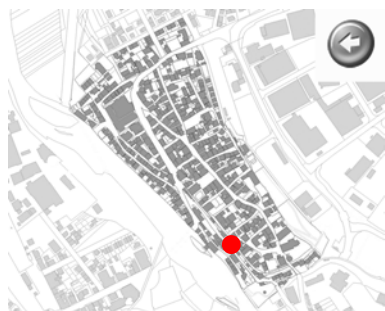
Bügelestorstraße 7

Das Anwesen gehört zu den ersten Häusern, die man hier auf dem schmalen Streifen zwischen innerer Stadtmauer und Straße seit dem ausgehenden 18. Jahrhundert errichtet hatte.

Die beengte Lage unterhalb der inneren Stadtmauer veranschaulicht den beachtlichen Baudruck in dieser Zeit. Die aufwendige Gestaltung des Fachwerkes sowie das eher seltenere Mansarddach heben das Gebäude hervor und verweisen auf den Bauherren, einen Zimmermann.

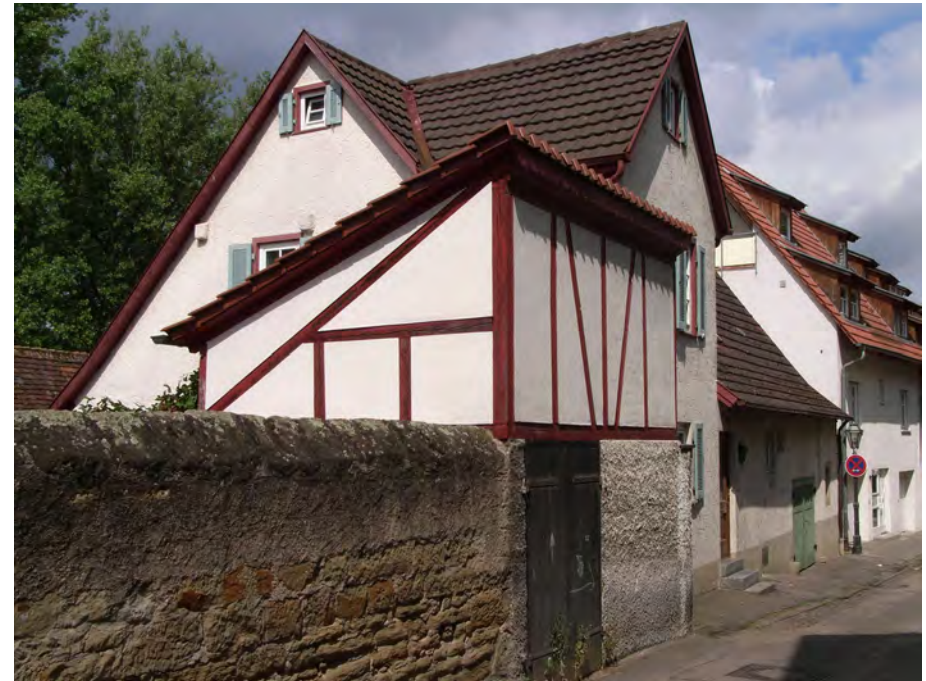
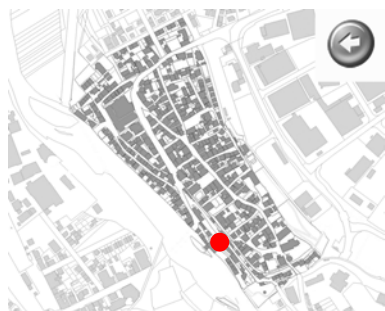
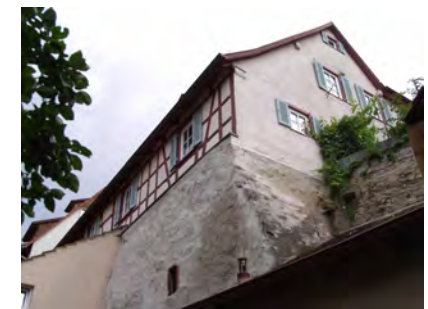
Bügelestorstraße 10

Wie die meisten Häuser in diesem Teilbereich der spätmittelalterlichen Stadterweiterung entstand dieses Gebäude erst nach 1750.

Das von der Bügelestorstraße aus niedrig wirkende Gebäude ist zur tiefer gelegen Mühlgasse hin ein beachtlich hoher Bau, der weitgehend original überliefert ist. Er hat als frühes Beispiel der Bebauung an der Bügelestorstraße sowie als zeittypisch konstruktiver Fachwerkbau dokumentarischen Wert.

Anwesen von Mühlgasse aus

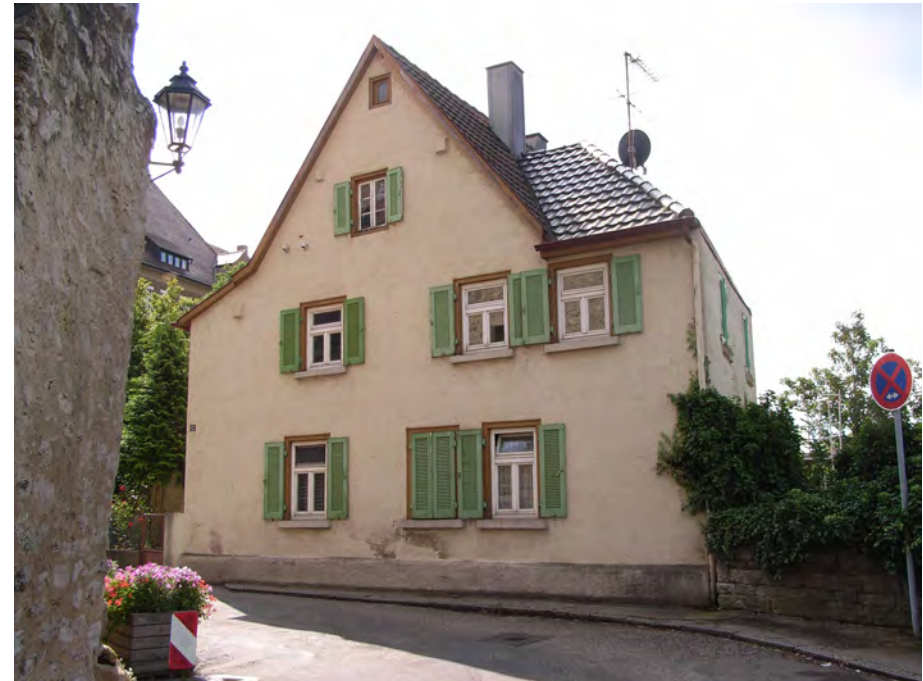
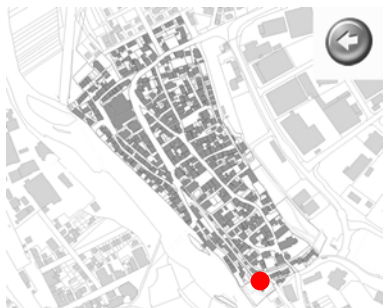
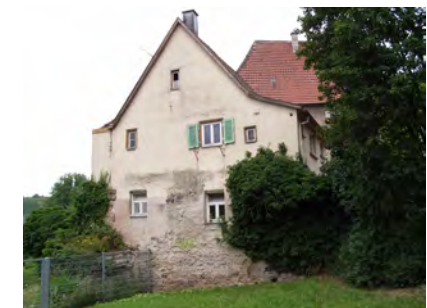
Bügelestorstraße 12

Bei der Errichtung des Anwesens hat man ein Südeck der äußeren Stadtmauer als südöstliche und südwestliche Hausmauer genutzt. Zwischen dem Haus und Bügelestorstraße 15 hat sich einst das innere Bügelestor befunden.

Als eines der ersten Anwesen in diesem Teil des spätmittelalterlichen Stadterweiterungsgebietes sowie mit seiner städtebaulich markanten Ecklage und der im Haus steckenden Stadtmauer hat das Gebäude dokumentarischen und städtebaulichen Wert.

Ansicht von Südosten

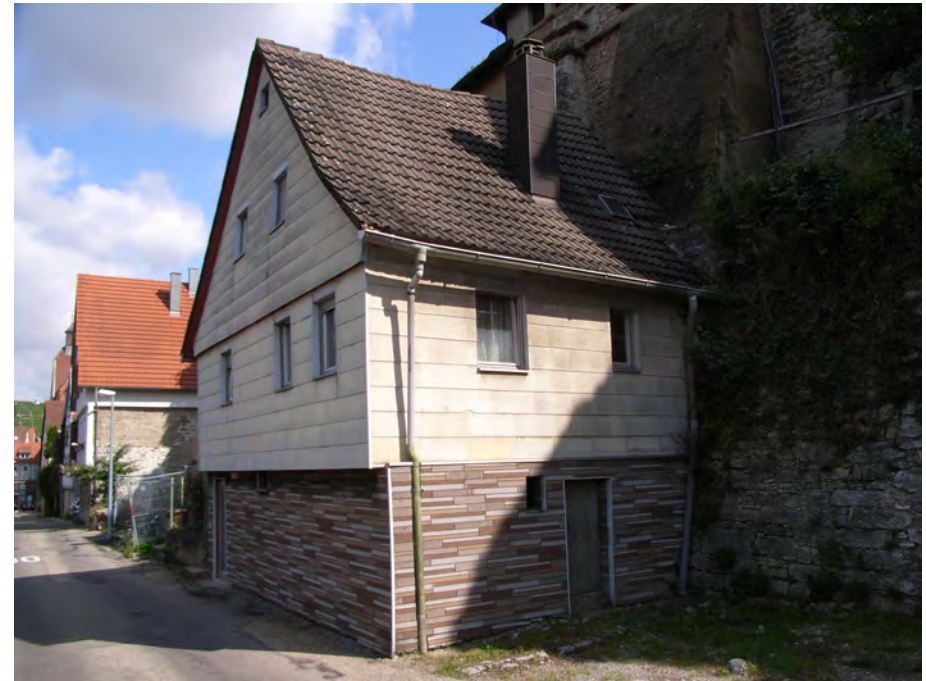
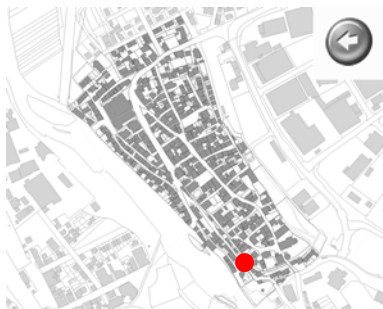
Bügelestorstraße 13

Das Gebäude liegt im Stadterweiterungsbereich des 15. Jahrhunderts, das jedoch im Areal der Bügelestorstraße und des Ochsengrabens erst seit dem ausgehenden 18. Jahrhundert bebaut wurde.

Als Vertreter der hier Ende des 18. Jahrhunderts entstandenen giebelständigen Bebauung direkt unterhalb der inneren Stadtmauer hat das Haus städtebaulichen Wert.

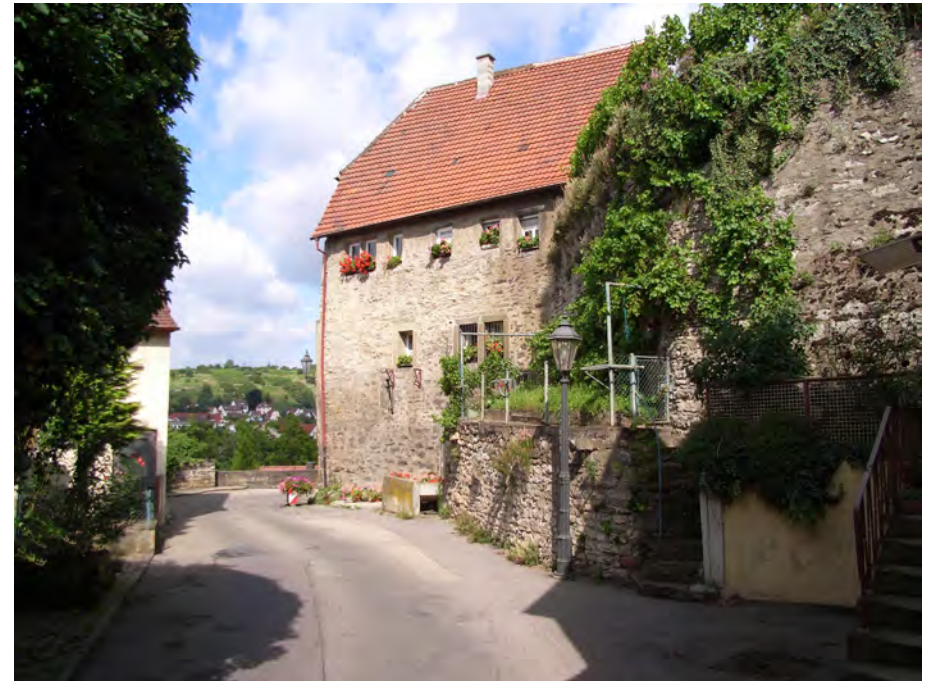
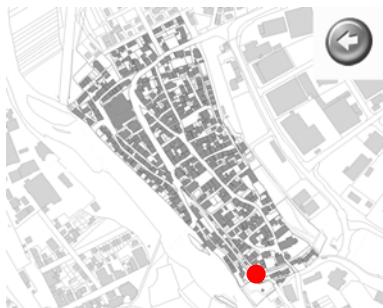
Bügelestorstraße 15

Dreigeschossiger, unverputzter Bruchsteinquaderbau mit teils gekhlten Fensterstöcken, Gewölbekeller, an der Traufseite Schiesscharte, mit Ansatz des 1808 abgegangenen inneren Bügelestores, Halbwalmdach, angeblich 1599 bezeichnet; anschließend Fachwerkscheune, mit einem Torbogen zum Haus verbunden, 1783 erbaut; erhaltenswert ist das zum äußeren Bügelestor hin schmale Gärtchen mit Mauer.

Das hohe, mit seiner unverputzten Renaissance-Fassade recht altertümlich wirkende Steinhaus mit Stadtmaueranteil hat einen städtebaulich wirksamen Standort direkt am inneren Bügelestor. Die Anlage mit Scheune und Gärtchen hat als innerstädtische Hofanlage des 16. bis 18. Jahrhunderts dokumentarischen Wert.

Ansatz des inneren Bügelestores

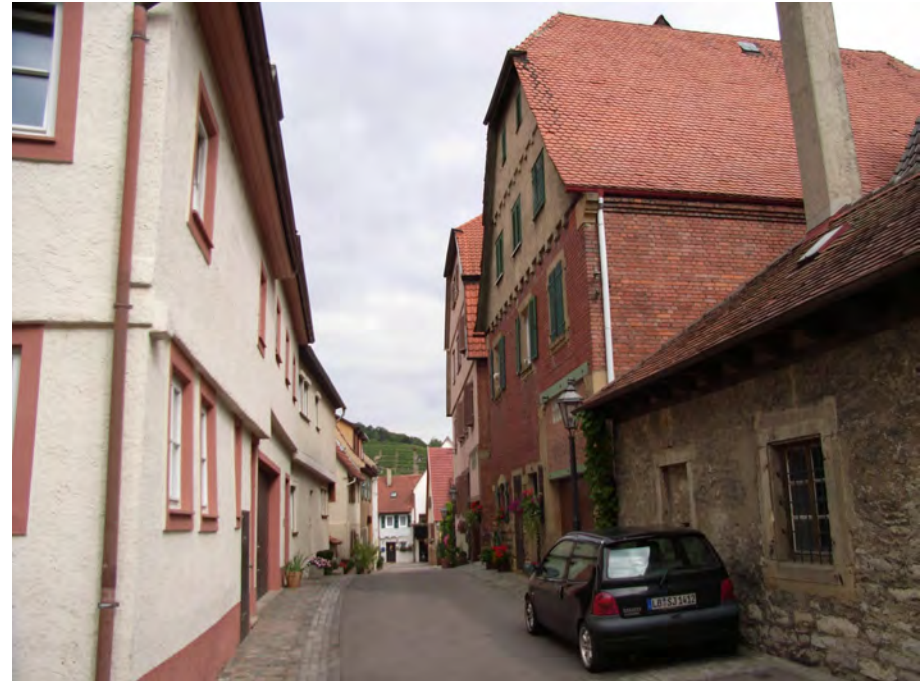
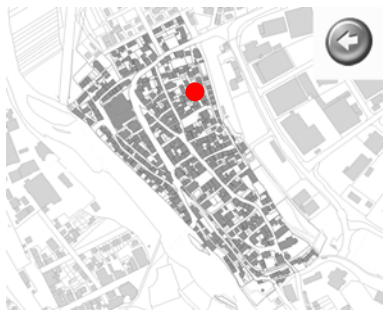
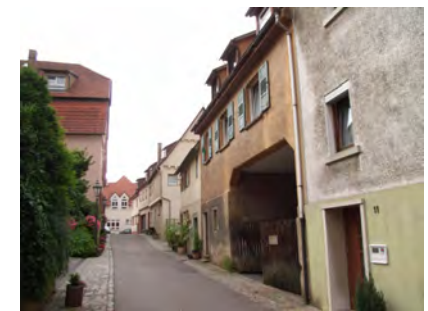
Erschließungsgasse, dreiteilige Gasse im Nordosten der Kernstadt im Bereich einer leichten Erhebung (Bühl) östlich der ehemaligen unteren Burg, bestehend aus zwei östlichen Quergassen (❶❷) zur Leitlinie Kirchstrasse mit einer geradlinigen Verbindung parallel zur inneren Stadtmauer (❸); Bebauung im Norden von den Resten des mutmaßlichen Wirtschaftshofes der unteren Burg geprägt, in der Querverbindung (❸) vor allem traufständige Anwesen sowie auf der Ostseite Wiederaufbauten aus der Zeit nach dem Brand von 1904, lückenhafte Bebauung im Süden (❹, Abgang der Anwesen Bühl 2 und 4, Neubau Bühl 10), im Kern Teil der ursprünglichen Stadtanlage um 1220/30, jedoch nach Auflösung des mutmaßlichen Wirtschaftshofes der Unteren Burg nachreguliert.

Die Gasse umfasst neben der typischen Bebauung mit Ackerbürgerhäusern zur Stadtmauer hin ein Wiederaufbauareal aus der Zeit nach 1904 sowie im Norden den Bereich des mutmaßlichen Wirtschaftshofes der Unteren Burg. Das Viertel Bühl dokumentiert vor allem die einst ackerbürgerliche Prägung Besigheims.

Blick nach Süden (❸)

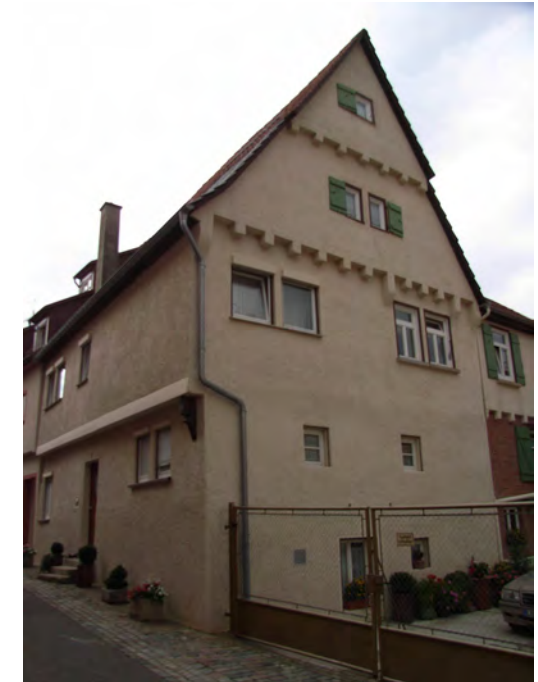
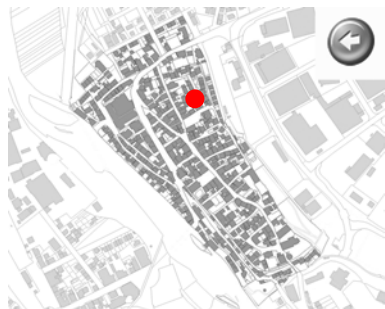
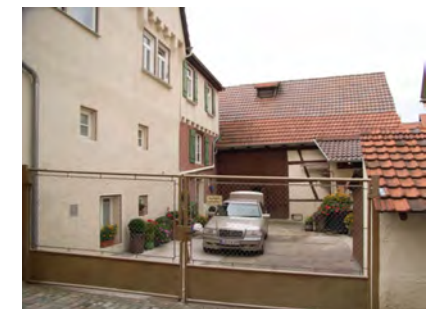
Bühl 7

Das Anwesen gehört zu der in diesem Bereich von Bühl überwiegend traufständigen Bebauung.

Das Haus mit seinem frühneuzeitlichen Fachwerkkern ist gut überliefert und hat dokumentarischen Wert. Die Scheune verdeutlicht als Bestandteil der Hofanlage den ackerbürgerlichen Charakter des Bühls und zählt zu den wenigen erhaltenen Fachwerkscheunen in der Kernstadt Besigheim.

Hof des Anwesens

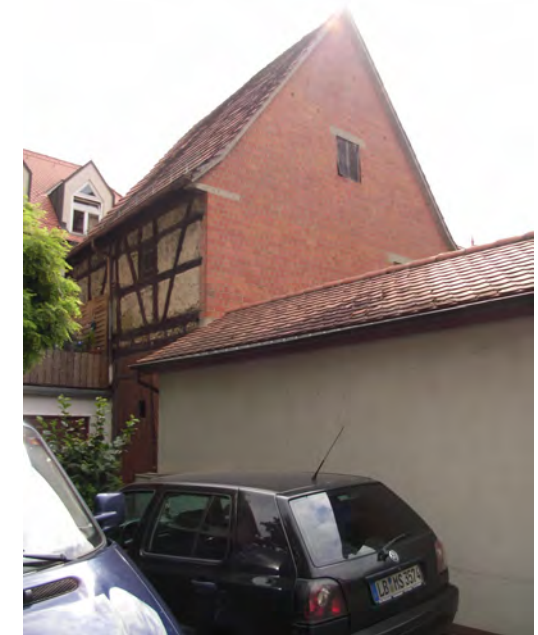
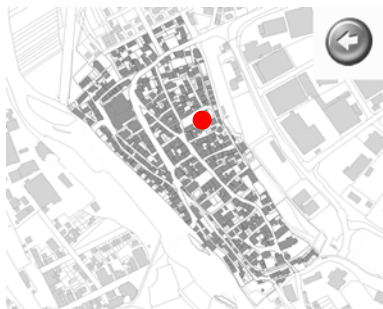
Scheune mit Satteldach, Giebelseite massiv aus Ziegeln, sonst Fachwerk auf Steinsockel, 19. Jahrhundert, 1992 saniert.

Als eine der wenigen Scheunen in der Kernstadt Besigheims hat das Gebäude städtebaulichen Wert und bezeugt den einst ackerbürgerlichen Charakter der Stadt.

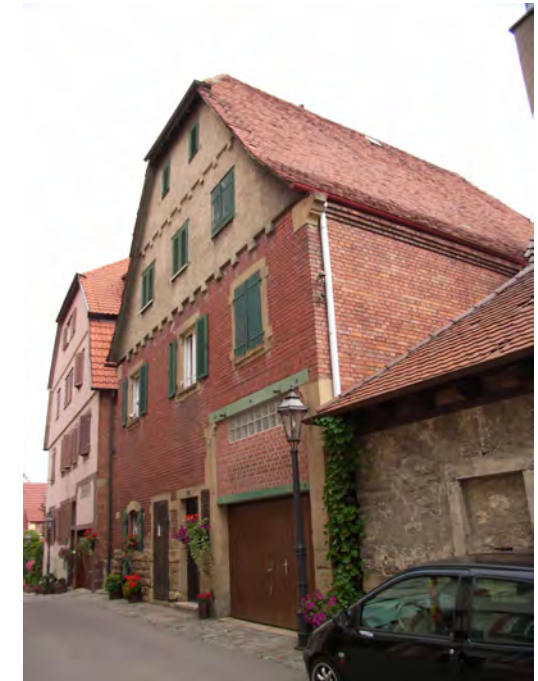
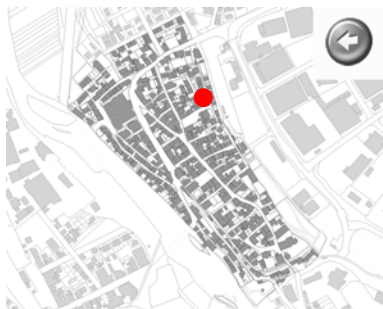
Bühl 18

Zweigeschossiges Wohnhaus, Erd- und Obergeschoß Backstein, Giebel verputzt mit imitierenden Fachwerkvorstößen, zwei Türen und Toreinfahrt (verändert), Fenster- und Türgewände in Naturstein abgesetzt, nach Quartiersbrand im Jahr 1904 neu erbaut; dazugehörig innere Stadtmauer (Kulturdenkmal), um 1220/30.

Wie das gleichartige Nachbaranwesen Bühl 20 veranschaulicht das Gebäude die typische Architektur des Wiederaufbaues aus der Zeit nach 1904 und hat dokumentarischen Wert. Die Stadtmauer auf der Ostseite hat dokumentarischen Wert.

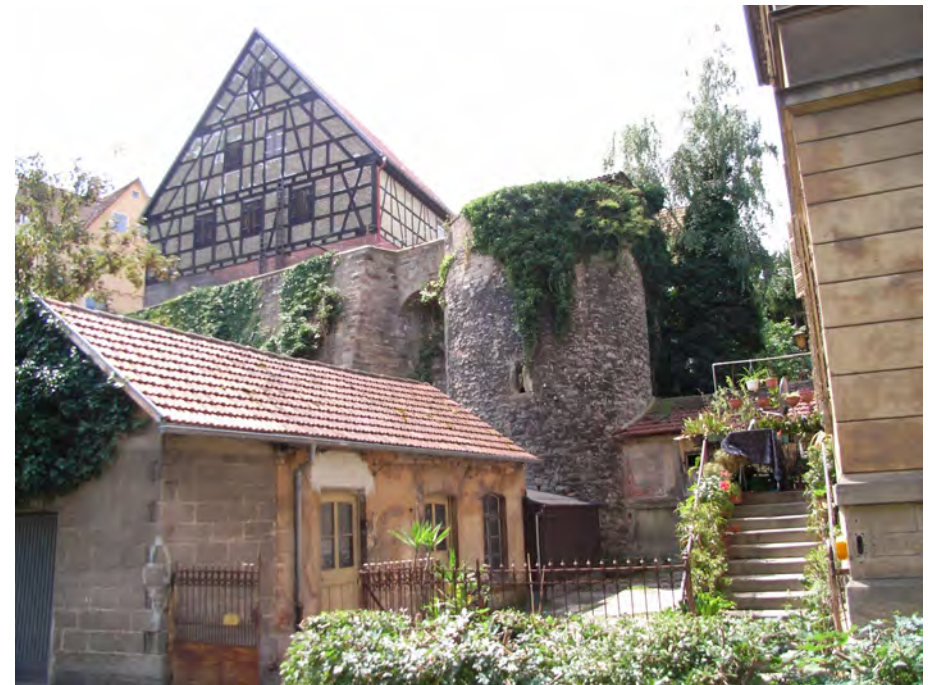
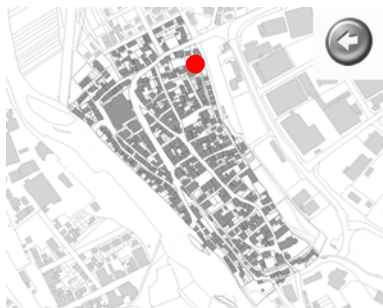
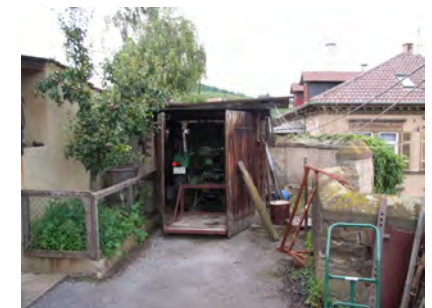
Stumpf eines halbrunden Stadtmauerturmes, massiv aus Bruchsteinen, unverputzt, mit Schießscharten, um 1220/30, eventuell 15. Jahrhundert.

Der nordöstliche Eckturm der ersten Stadtummauerung dürfte wie die Stadtmauer selbst um 1220/30 angelegt worden sein. Wie sein westliches Gegenstück (siehe Vorstadt Pulverturm) könnte auch er substanziell erst aus dem 15. Jahrhundert stammen. Vermutlich wurde er im Zusammenhang mit der Abtragung der Stadtmauer und Stadttürme zu Beginn des 19. Jahrhunderts auf das heutige Niveau zurückgebaut. Um 1900 gehörte der Turm zum Anwesen Hauptstraße 50.

Zusammen mit der angrenzenden und zeitgleichen Stadtmauer gehört der Turmstumpf zu den Resten der inneren ersten Befestigung der Stadt Besigheim. Der Turm hat für die Fortifikationsgeschichte einen hohen dokumentarischen Wert.

Ansicht von der inneren Stadt aus

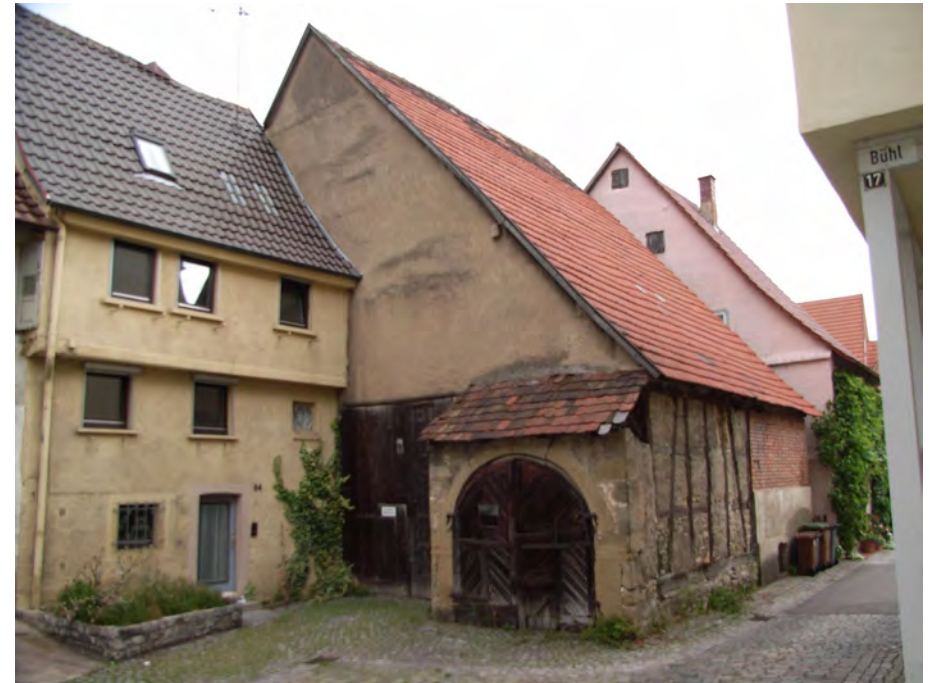
Kellertor, 16. Jahrhundert.

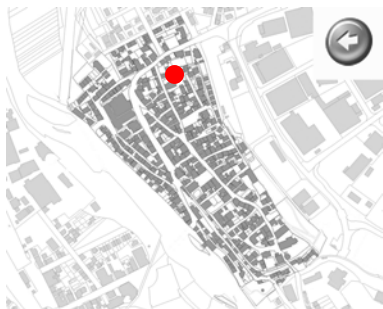
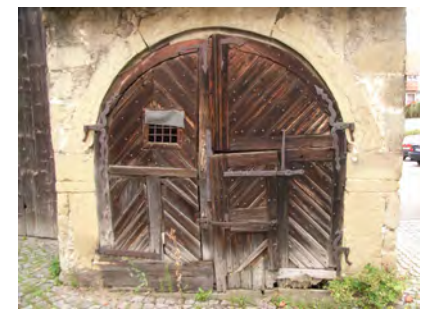
Die nur wenig überformte traufständige Scheune verdient als ehemaliger Bestandteil des mutmaßlichen Wirtschaftshofes der unteren Burg sowie als eine der wenigen mittelalterlichen Scheunen mit erstaunlich gut erhaltenen Details (Kellertor) besondere Beachtung und hat exemplarischen und dokumentarischen Wert. Die Stadtmauer auf der rückwärtigen Nordseite hat dokumentarischen Wert.

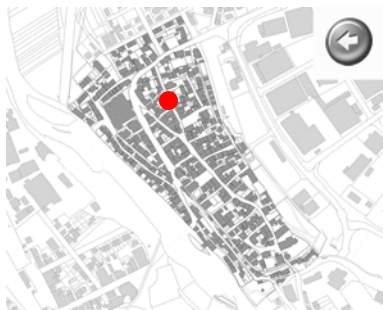
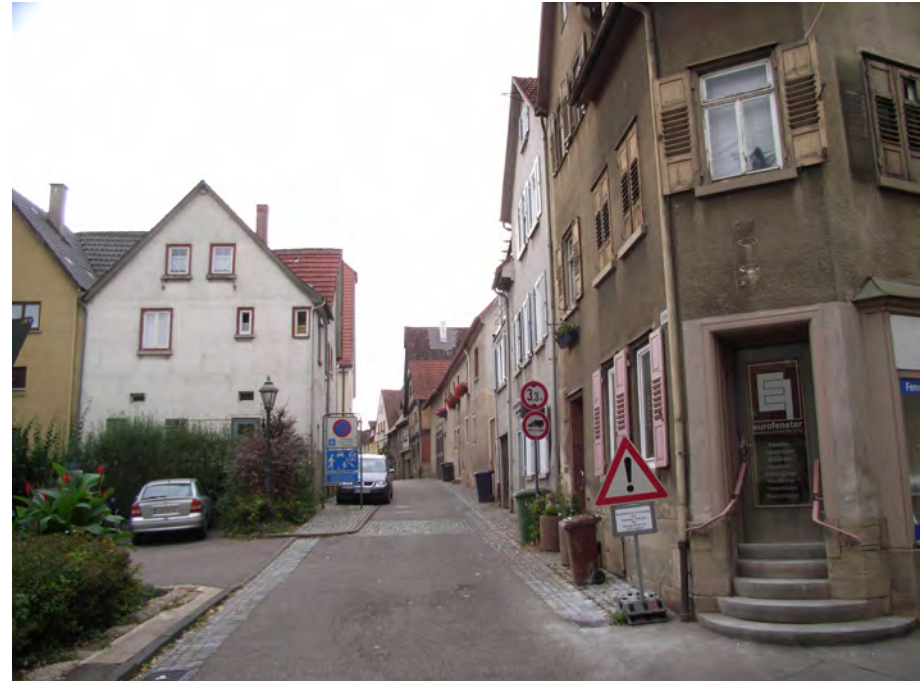
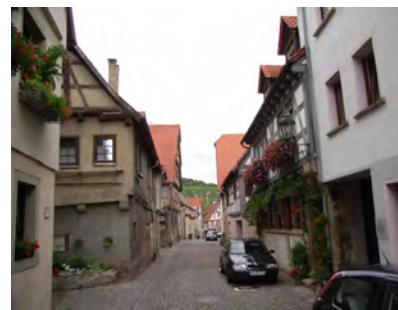
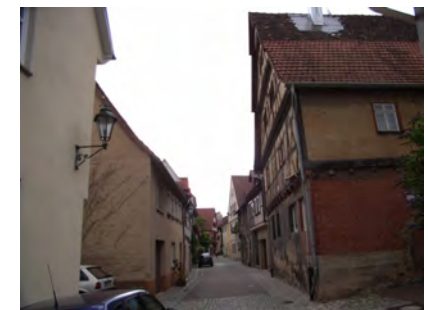
Erschließungsgasse, bis 1878 als Sackgasse an der inneren Stadtmauer endend; bei Kirchstraße 16 im spitzen Winkel nach Norden abzweigend und geradlinig bis zur Hauptstraße führend; dichte, gemischt giebel- und traufständige Bebauung des 16. bis 19. Jahrhunderts, ursprünglich wohl um 1220/30 als nördlicher Teil der zentralen Achse der Gründungsstadt angelegt, erst nach Aufhebung des Stadterweiterungs-Bauplanes von 1839 im Jahr 1878 Mauerdurchbruch zur dort ab 1772 angelegten Hauptstraße, anschließend Errichtung der Anwesen Entengasse 1 und 2 sowie Hauptstraße 40 und 40/1.

Mittelteil Richtung Norden

Mittelteil in Richtung Süden

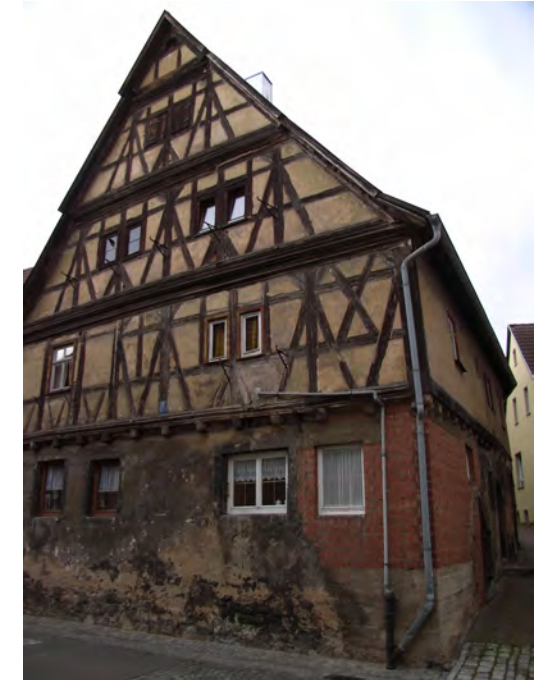
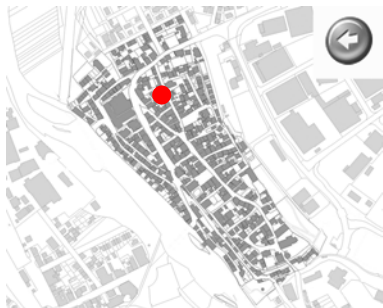
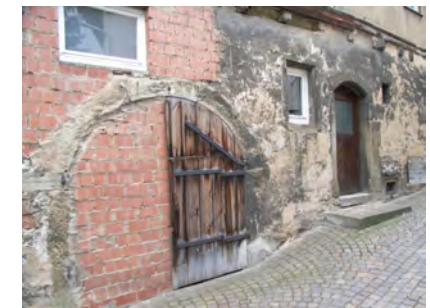
Das bis auf den Eck austausch weitgehend original überlieferte Haus der frühen Neuzeit zeichnet sich durch die ansprechende und die Entengasse dominierende Fachwerkfassade aus und hat dokumentarischen Wert für das Bauen des 17. Jahrhunderts.

Seitliches Rundbogentor
