Denkmalpflegerischer Werteplan Gesamtanlage Besigheim

**DENKMALPFLEGERISCHER WERTEPLAN
GESAMTANLAGE BESIGHEIM**

Regierungspräsidium Stuttgart, Referat Denkmalpflege

Gesamtanlage gemäß § 19 DSchG

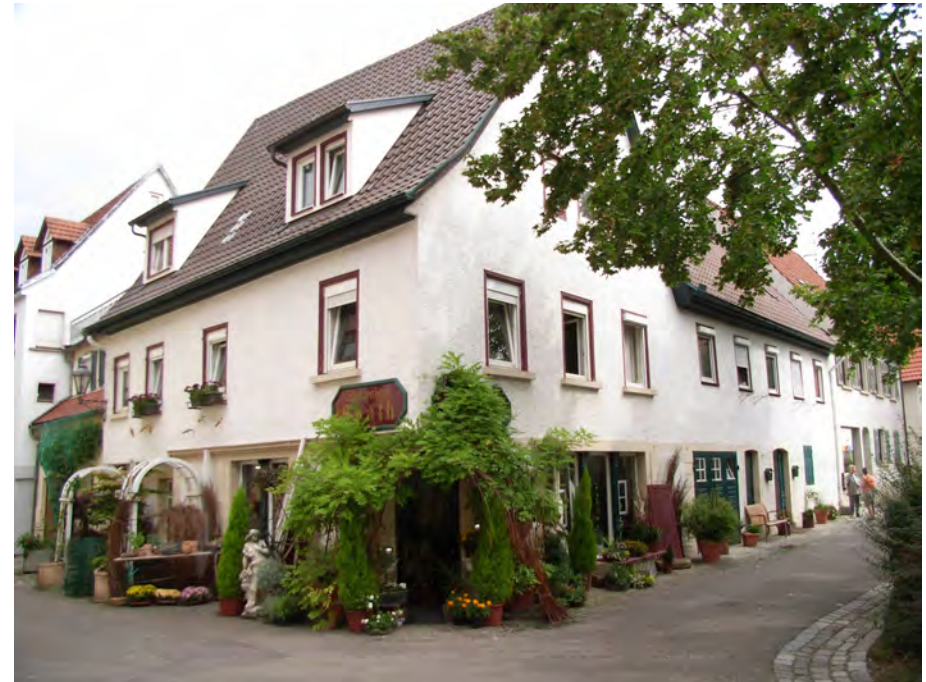
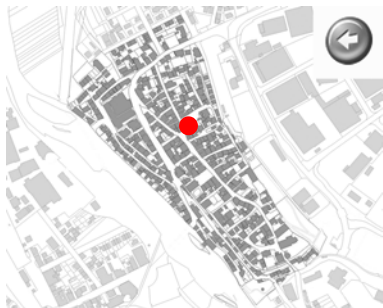
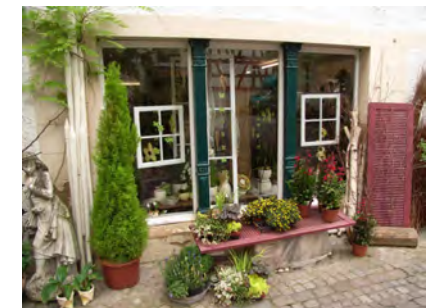
Das überformte aber im Kern noch aus dem 18. Jahrhundert stammende Wohnhaus mit historischem Ladeneinbau hat mit seiner Ecklage zur Gasse Bühl städtebaulichen Wert.

Historischer Ladeneinbau

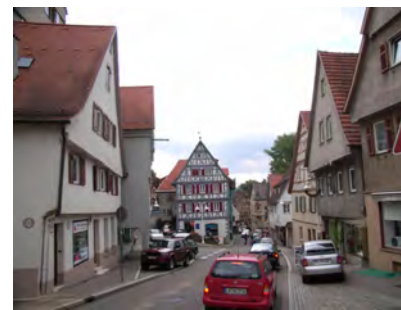
Südteil (❶) Richtung Enzbrücke

Hauptdurchfahrtsstraße, verbindet Enzbrücke im Westen mit ehemaliger Neckarbrücke im Nordosten, nach Enzbrücke rechtwinklig nach Norden umknickend (❶), ab Aipertorturm verbreitert gerade weiter bis Kelterplatz (❷), in weitem Bogen die innere Mauer kreuzend und nach Osten umknickend bergab zum ehem. äußeren Neckartor (❸); dichte frühneuzeitliche Bebauung im Südteil (❶), im Mittelteil vor allem ab 1830 entstandene traufständige Stadthäuser und im Nordteil (❸) gemischte Bebauung des 17. bis 19. Jahrhunderts; südlicher Teil (❶) seit Stadtgründung bestehend, Mittelteil (❷) ab Aipertorturm um 1830 durch die Häuserzeilen gebrochen, nördlicher Teil (❸) ab 1772 bei Chaussierung neu angelegt. Die Hauptstraße ist das Resultat der Bemühungen ab 1765, die Verkehrsverhältnisse innerhalb der Altstadt zu verbessern und die einst außerhalb der Stadt verlaufende überregionale Verbindung Stuttgart-Heilbronn in die Stadt zu verlegen. Die Hauptstraße hat als jüngstes Grundrisselement in der Gesamtanlage eine hohe dokumentarische Bedeutung.

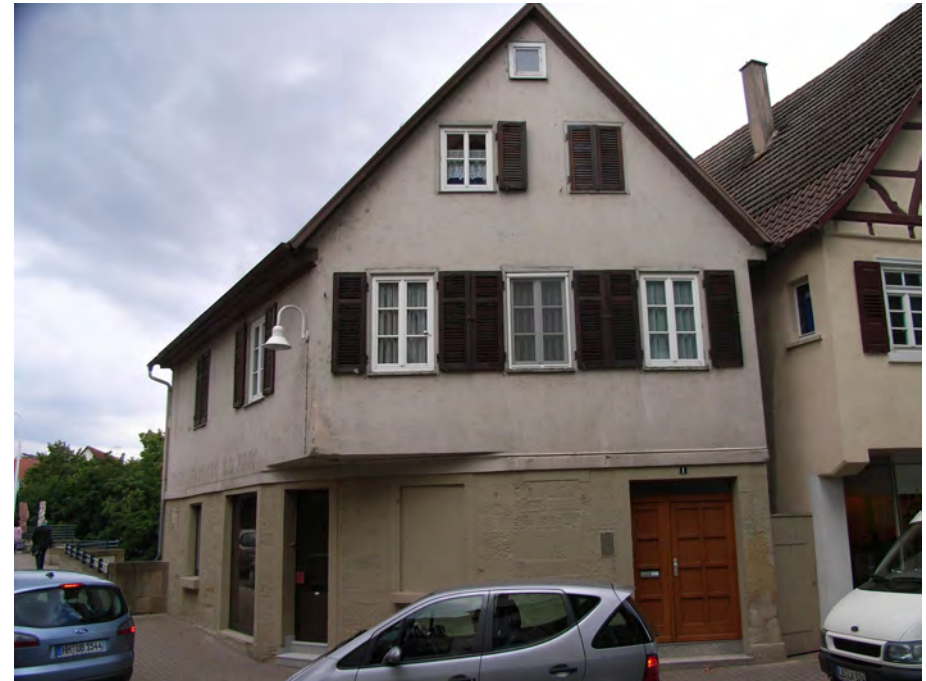
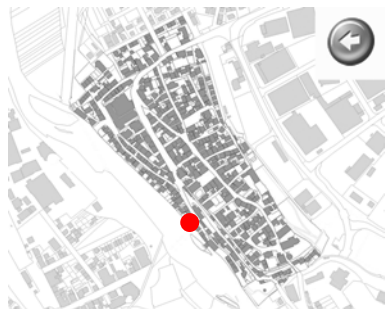
Hauptstraße 2

Nach dem Häuserbuch wurde das Anwesen anstelle eines abgegangenen dreigeschossigen Vorgängers und unter Verwendung des alten Kellers neu erbaut. Noch heute korrespondiert es mit dem gegenüberliegenden Haus Hauptstraße 1 als Eingangssituation bei derENZbrücke. Gleichzeitig stellt es sich als Kopfbau zur Mühlgasse hin dar. Das Anwesen Mühlgasse 1 gehörte bis um 1900 als Stallung zum Haus.

Das typisch gründerzeitliche Stadthaus markiert mit seinem hohen Baukörper und seiner solitären Stellung zur ENZbrücke den Stadteingang und die Zufahrt zur Mühlgasse. Es hat daher städtebaulichen Wert.

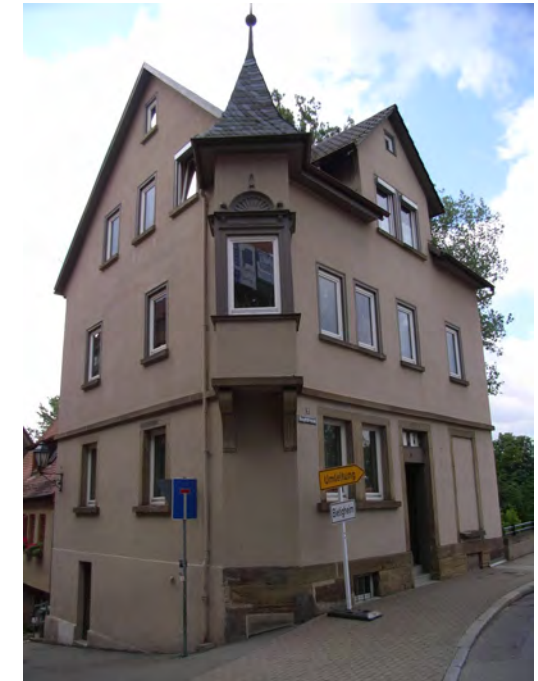
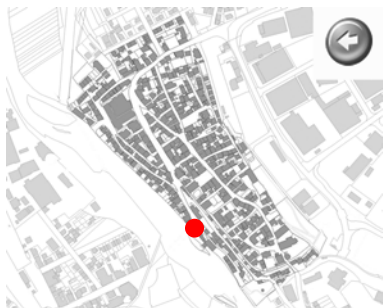
Hauptstraße 3

Nach dem Häuserbuch wurde das Anwesen von Johann Lettersch errichtet, einem Rotgerber und Ratsherren. 1802 erfolgt ein Um- und Ausbau wohl des Obergeschosses. Wie für Gerberhäuser üblich besaß auch dieses Anwesen einen Zugang zum Wasser, hier zur Enz.

Das gut überlieferte ehemalige Gerberhaus hat mit seinem überformten Erdgeschoß und seiner einstigen Sonderfunktion in bezeichnender Flussnähe städtebaulichen Wert in der Reihe der giebelständigen Häuser auf der südwestlichen Seite der Hauptstraße.

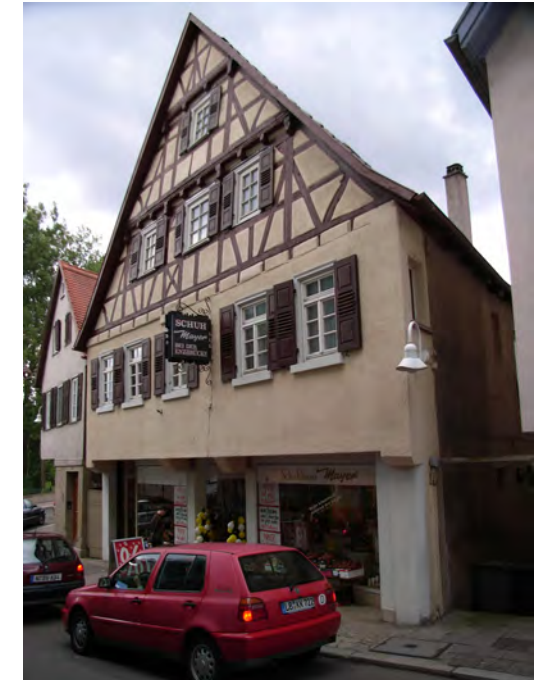
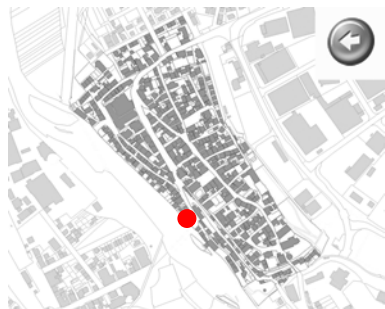
Hauptstraße 5

Nach dem Häuserbuch war das Anwesen hauptsächlich in der Hand von Rotgerbern und später von Bäckern. 1869 wird rückwärtig von einem Bäcker ein zweigeschossiger Anbau errichtet, dabei wohl auch Überformung des Vorderhauses.

Das aus einem älteren Kern und ab dem Oberschoß vermutlich von 1869 stammende Haus fällt durch die zeittypische und qualitätvolle Fenstergliederung auf. Es hat als eines der hier aneinander gereihten giebelständigen Fachwerkhäuser städtebaulichen Wert.

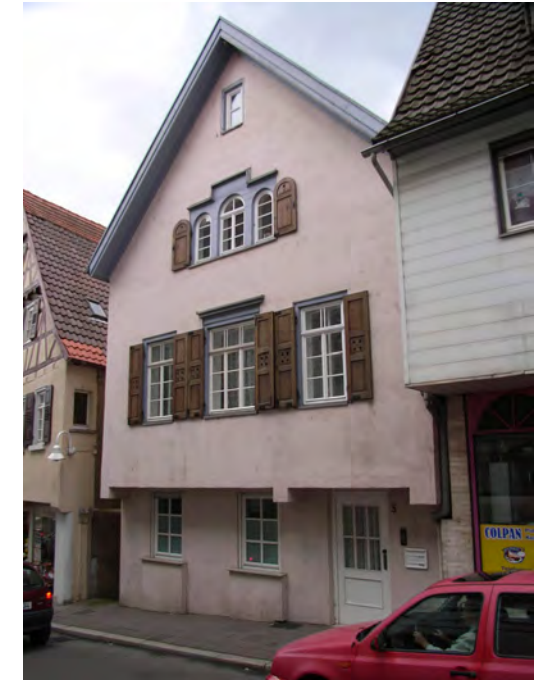
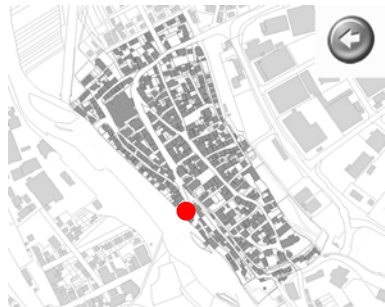
Hauptstraße 6

Das rückwärtig an die innere Stadtmauer angebaute Wohnhaus ging nach dem Häuserbuch aus der ehemaligen Stadtschmiede hervor. Charakteristisch dafür ist die Position des Anwesens direkt vor dem ehemaligen Aipertorturm. Die einstige Werkstatt und der Stall im Erdgeschoß wurden später als Laden ausgebaut.

Das im Kern sicherlich noch aus dem 17. Jahrhundert stammende Haus hat aufgrund seiner ehemaligen Sonderfunktion und der markant beengten Lage am ehemaligen Stadttor städtebaulichen Wert.

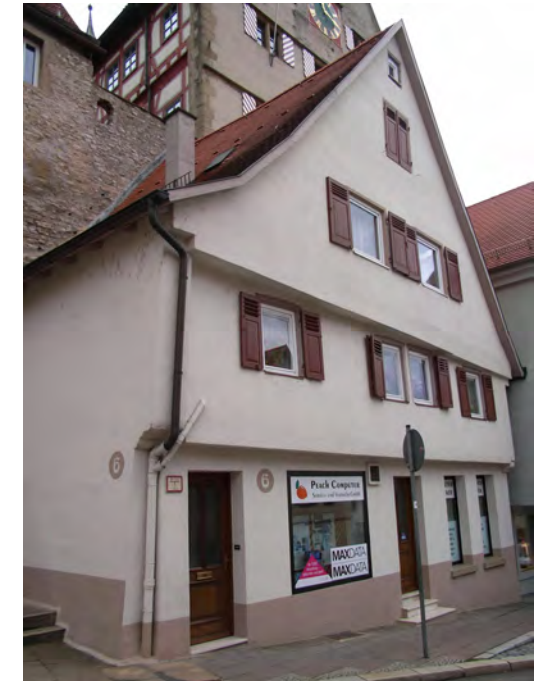
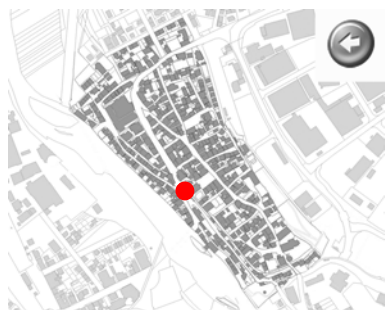
Hauptstraße 7

Nach dem Häuserbuch diente das Haus von etwa 1820 bis 1993 als Metzgerei und Gasthaus. Der Ausleger könnte demnach schon kurz nach 1820 entstanden sein. Die Bedeutung des einstigen Gasthauses wird durch die hier ausnahmsweise traufständige Stellung betont.

Das Bauteil Wirtshausausleger hat exemplarischen Wert für die Gaststättenfunktion eines Hauses; das im Kern noch aus dem 17./18. Jahrhundert stammende Haus hat als ehemaliges Gasthaus und aufgrund seiner gedrehten Stellung zur Straße städtebaulichen Wert.

Zweigeschossiges Fachwerkhaus, bis auf Giebelseite verputzt, Geschosse leicht vorkragend, Erdgeschoß massiv, 1683 erbaut, 1819/20 umgebaut; schmiedeeisener Ausleger mit „Krone“, nach 1820; rückwärtig Kegelbahn, 1894 errichtet; 1982 Abbruch der rückwärtigen Scheune.

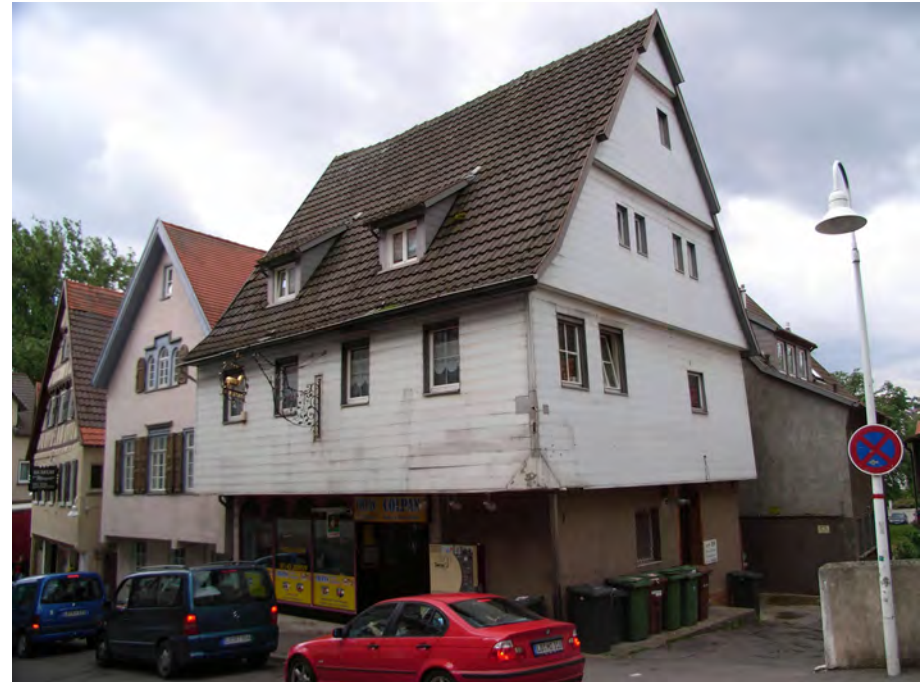
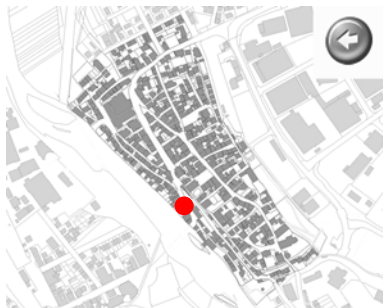
Hauptstraße 9

Das Anwesen liegt als „Hinterhaus“ von Hauptstraße 11 eingeeengt zwischen der äußeren Stadtmauer und dem Vorderhaus. 1773 wurde eine Schlosserwerkstatt eingerichtet, 1836 eine Brauerei.

Das Haus mit An- und Umbauten veranschaulicht die Verbindung von Wohnen und Arbeiten in beengter städtebaulicher Lage an der äußeren Stadtmauer und hat dokumentarischen Wert.

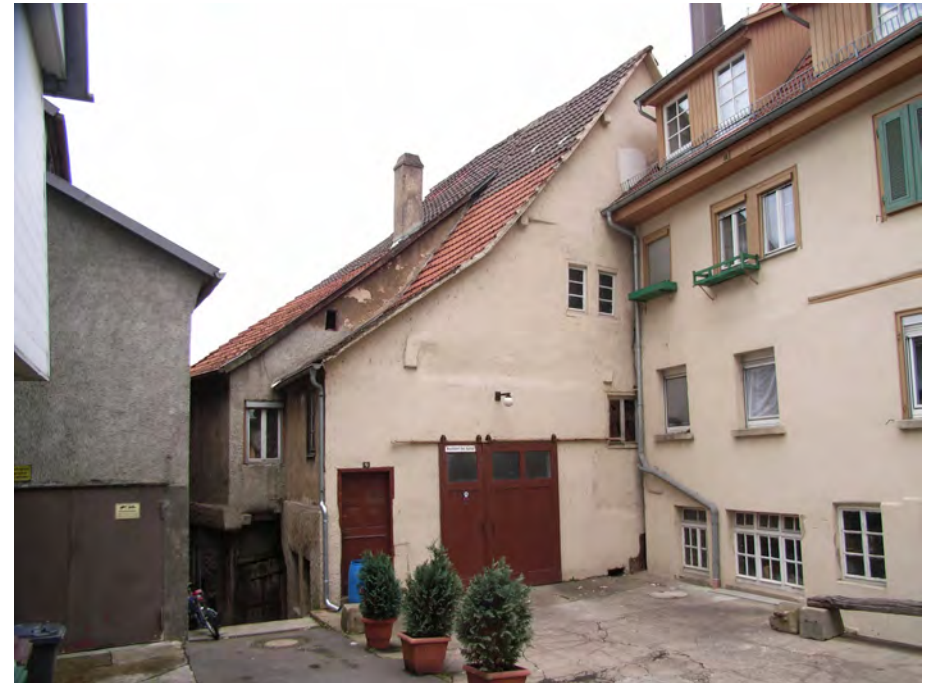
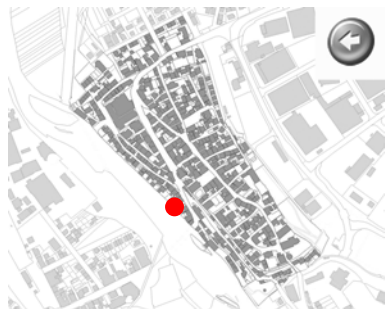
Hauptstraße 11

Nach dem Häuserbuch wurde in dem Haus 1699 die Herberge „Zum schwarzen Adler“ eingerichtet, 1784 wurde der rückwärtige Stall zur Gerberwerkstatt ausgebaut.

Das im Kern noch aus dem 17. Jahrhundert stammende Haus gehört zu der Reihe von giebelständigen ehemaligen Gerberhäusern auf der Enzseite der südlichen Hauptstraße und hat dokumentarischen Wert für die Geschichte dieses Gewerbes in Besigheim.

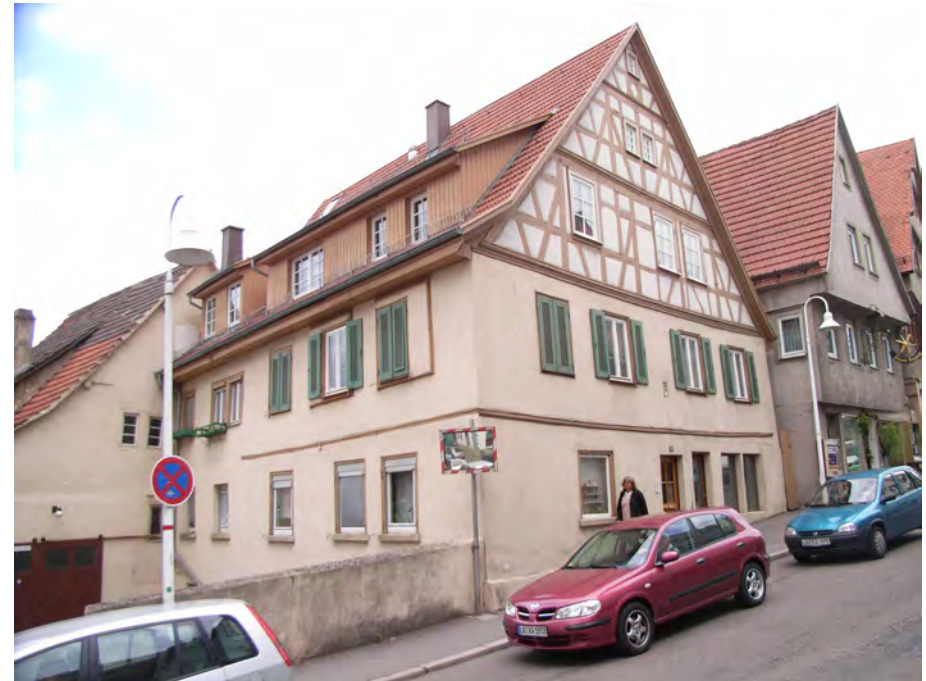
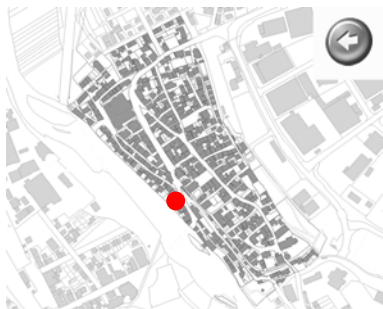
Hauptstraße 13

Nach dem Häuserbuch wurde das Anwesen erst 1720 in ein Vorder- und ein Hinterhaus (Hauptstraße 15) geteilt. Im vorderen Gebäude waren unterschiedliche Gewerbefunktionen untergebracht.

Das im Kern sicherlich noch aus dem 17. Jahrhundert stammende und überformte Haus hat städtebaulichen Wert in der Reihe der giebelständigen Handwerkerhäuser in der südwestlichen Hauptstraße.

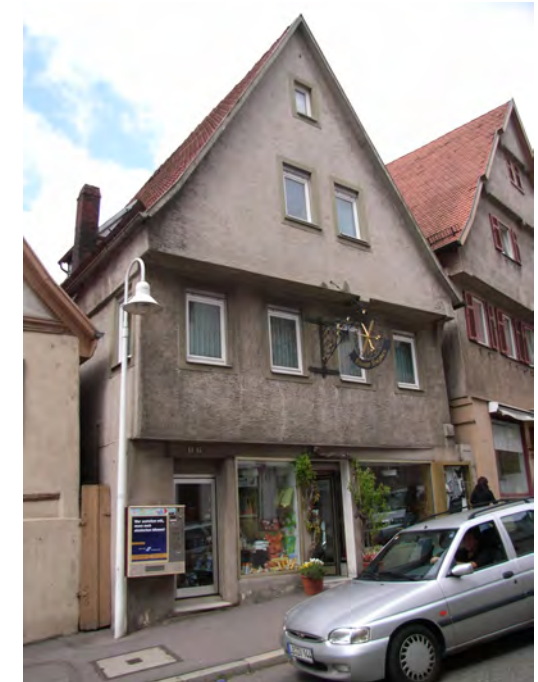
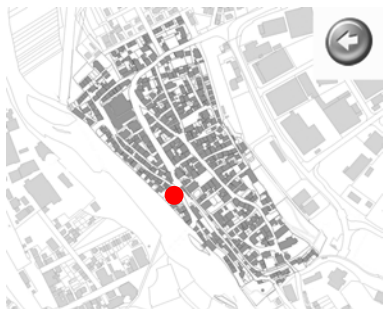
Hauptstraße 14

Nach dem Häuserbuch gehörte das Anwesen im 17. und 18. Jahrhundert u. a. einem Ratsherrn, einem Bürgermeister und später auch Metzgern. 1804 wurde das Haus „verbessert“ und 1851 baute ein Kaufmann im Erdgeschoß einen Laden ein.

Das Haus dokumentiert das Bauen des gehobenen Bürgertums im 17. Jahrhundert an städtebaulich markanter Position. Zugleich veranschaulicht es in besonders eindrucks- und qualitätsvoller Art und Weise die sehr häufig vorkommende massive Erneuerung des Erdgeschosses bei Fachwerkbauten.

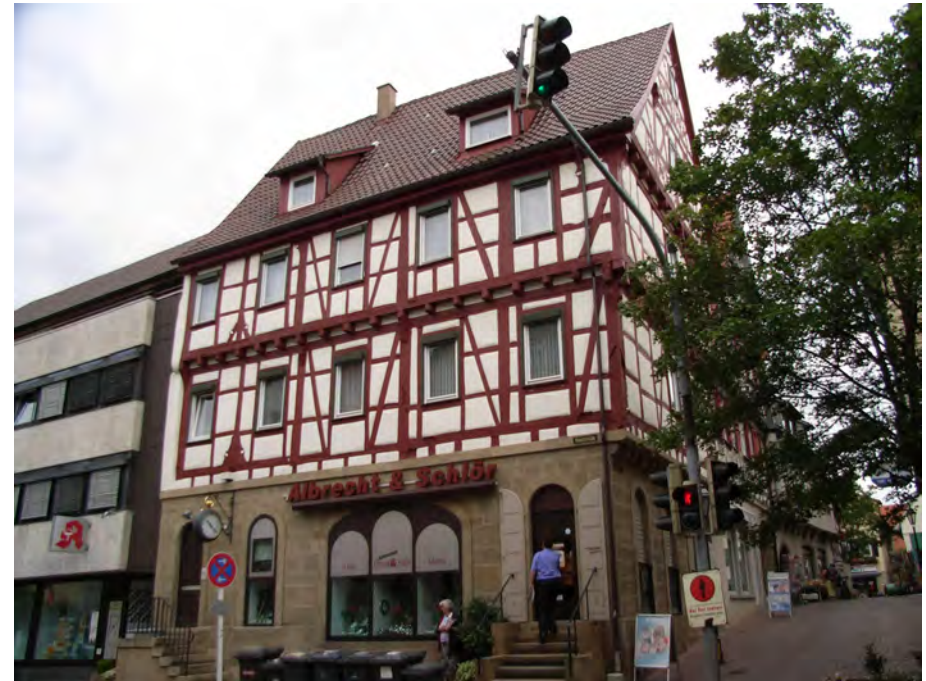
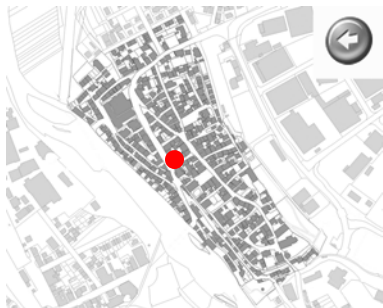
Hauptstraße 17

Nach dem Häuserbuch baute ein Handelsmann 1747 einen Laden in das Gebäude ein. Das fortan immer von Kaufleuten genutzte Haus wurde 1899 umgebaut.

Das überformte und im Kern aus dem 17. Jahrhundert stammende Wohnhaus weist eine frühneuzeitliche Grundstruktur auf. Es hat als traditionelles Kaufmannshaus direkt unterhalb des ehemaligen Aipertores am Übergang zur Vorstadt dokumentarischen Wert.

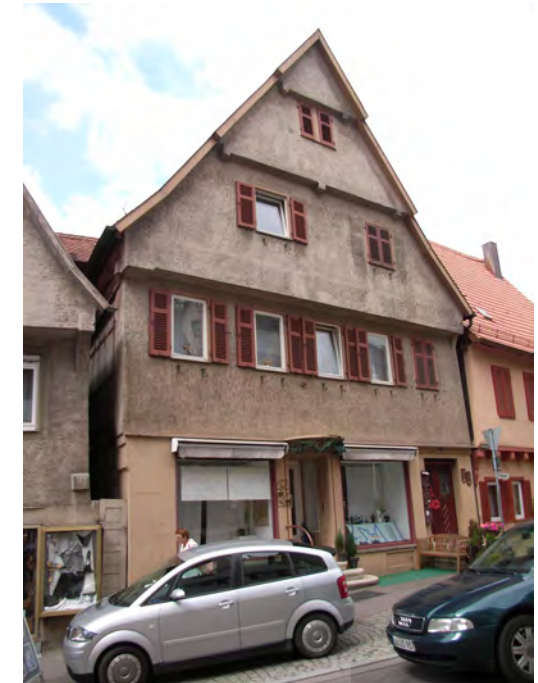
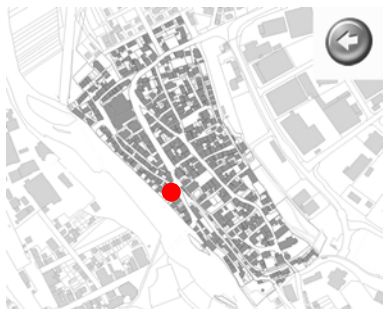
Hauptstraße 19

Nach dem Häuserbuch entstand das Haus unter Verwendung und auf dem Grundriss seines Vorgängers, der neben den zwei Toren der Doppeltoranlage am Aiperturm stand. Hierdurch ergab sich die ungewöhnliche Kubatur des zweiteiligen Anwesens, in dessen Untergeschossen noch Reste der inneren Stadtmauer stecken könnten.

Das 1873 erbaute und überformte Anwesen verweist mit seiner eigenartigen Kubatur auf die ehemals direkt östlich angrenzende Toranlage. Das Anwesen hat einen hohen städtebaulichen Wert für die Geschichte der Stadtbefestigung und die Neugestaltung der Hauptstraße im 19. Jahrhundert.

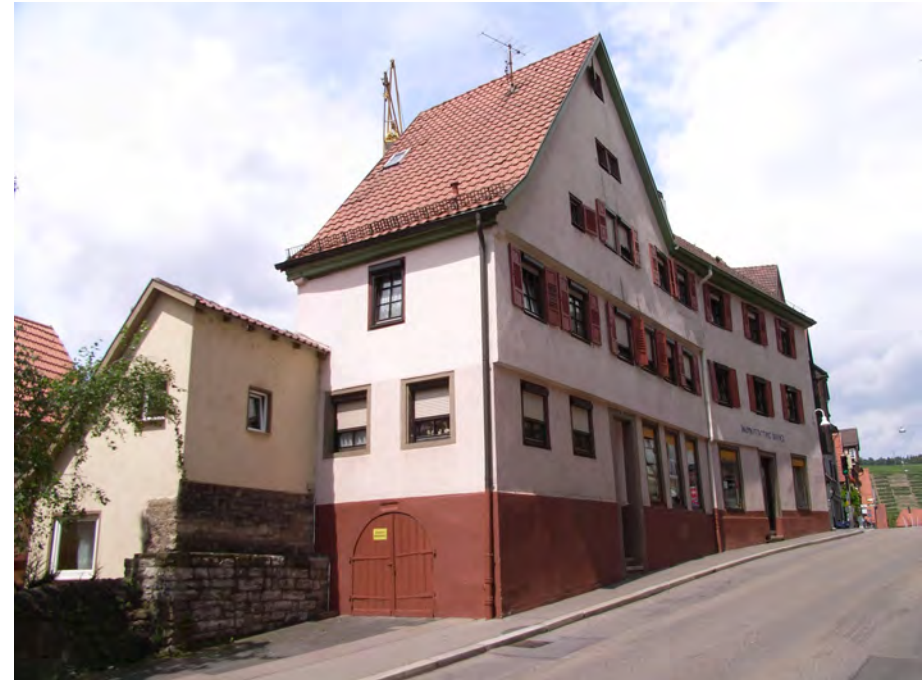
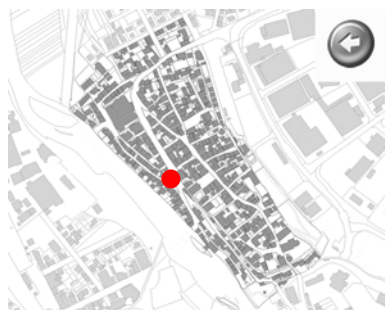
Hauptstraße 20

Da Anwesen wurde anstelle einer älteren Scheune erbaut.

Das typische Stadthaus steht in der Reihe gründerzeitlicher Häuser mit Anklängen an den Schweizerhaustil in der Hauptstraße und stellt ein Dokument der städtebaulichen Erneuerung nach dem Ausbau der Hauptstraße dar.

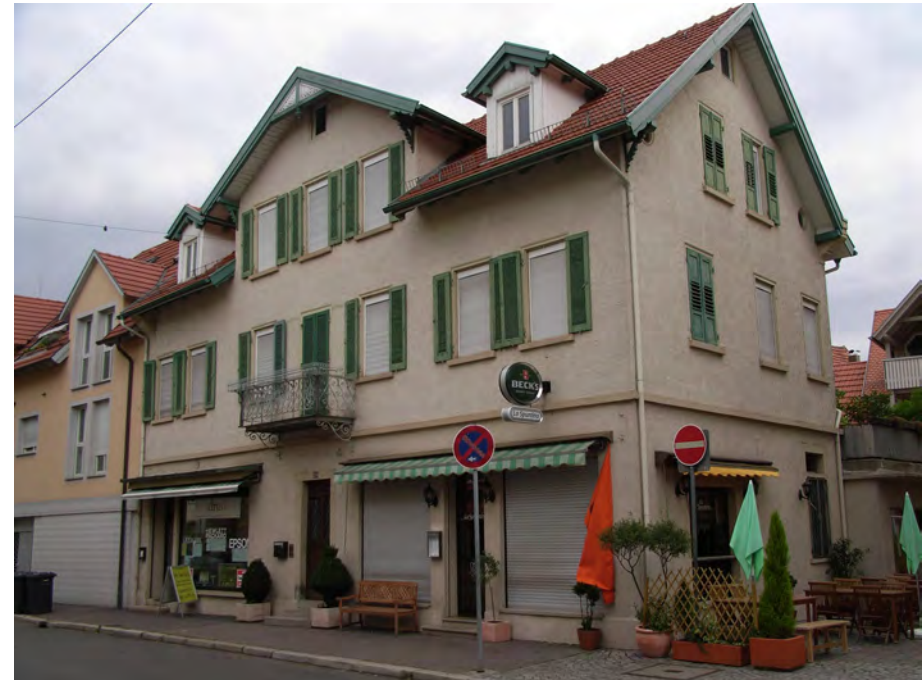
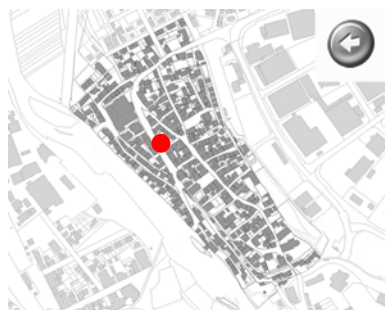
Hauptstraße 24/1

Ursprünglich dürfte das Anwesen die Hausnummer Kirchstraße 2 besessen haben, was auch sinnvoller erscheint, denn das Gebäude wird von der Kirchstraße aus erschlossen.

Das typisch frühneuzeitliche Fachwerkhaus steht hier im nördlichen und schmaleren Teil der Kirchgasse traufständig zur Straße und hat mit seinem Umbauten im Erdgeschoß dokumentarischen Wert.

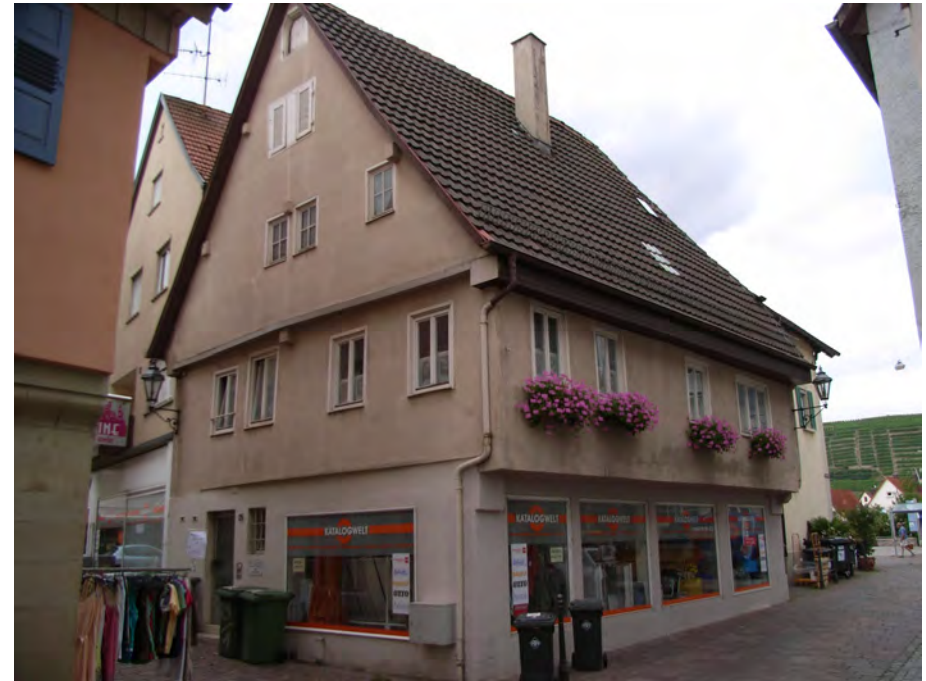
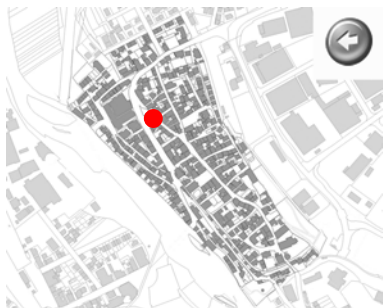
Hauptstraße 26

Nach dem Häuserbuch wurde hier im Jahr 1865 eine zweigeschossige massive Scheune errichtet, die man 1879/80 zu einem Wohnhaus umbaute.

Das typisch gründerzeitliche Gebäude hat als Kopfbau städtebaulichen Wert für die Neubauung der Straße nach dem Ausbau der Hauptstraße um 1830.

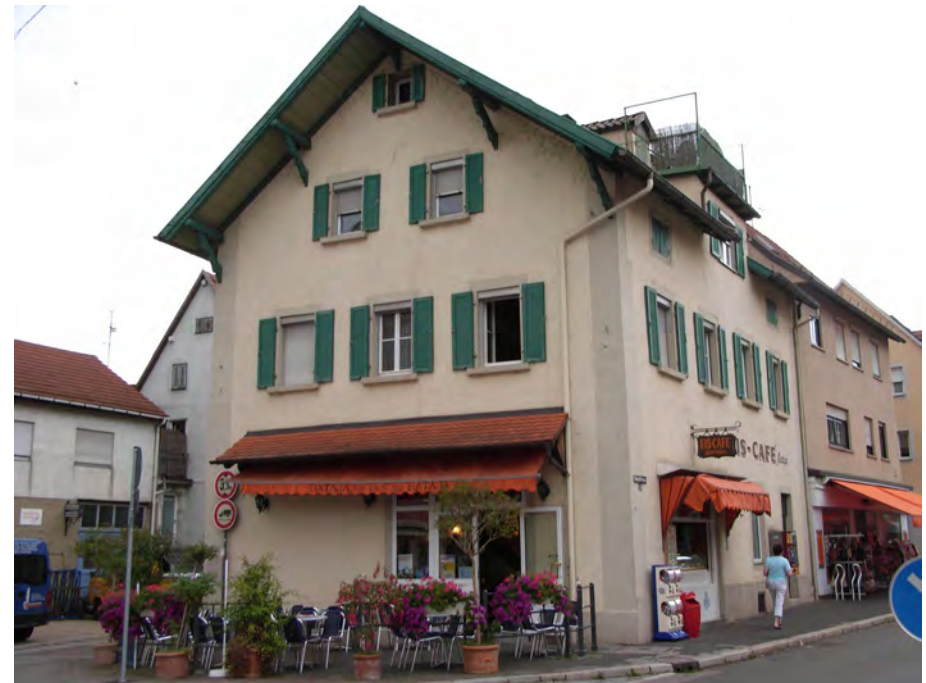
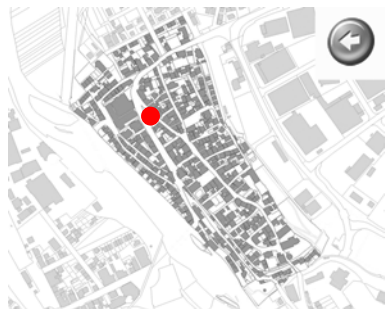
Hauptstraße 28

Nach dem Häuserbuch wurde das Anwesen im Bereich des ehemaligen Unteren Schlosses auf dem „alten Schlossplatz“ gleichzeitig mit dem benachbarten Gasthaus Lamm als Gasthaus Stern erbaut. Es entstand somit direkt nach Schaffung der dort ab 1772 verlaufenden neuen Chaussee, mit Ausrichtung hin zum neu angelegten Kelterplatz bzw. zur Chaussee (Hauptstraße). Das Hinterhaus hatte man 1802 anstelle eines Stalles erbauen lassen.

Das ehemalige Gasthaus dürfte als Barockfachwerkbau immer verputzt gewesen sein. Zusammen mit dem Gasthaus Hauptstraße 30 begründete es eine neue Baulinie zur Chaussee und zum Kelterplatz und hat deshalb städtebaulichen Wert.

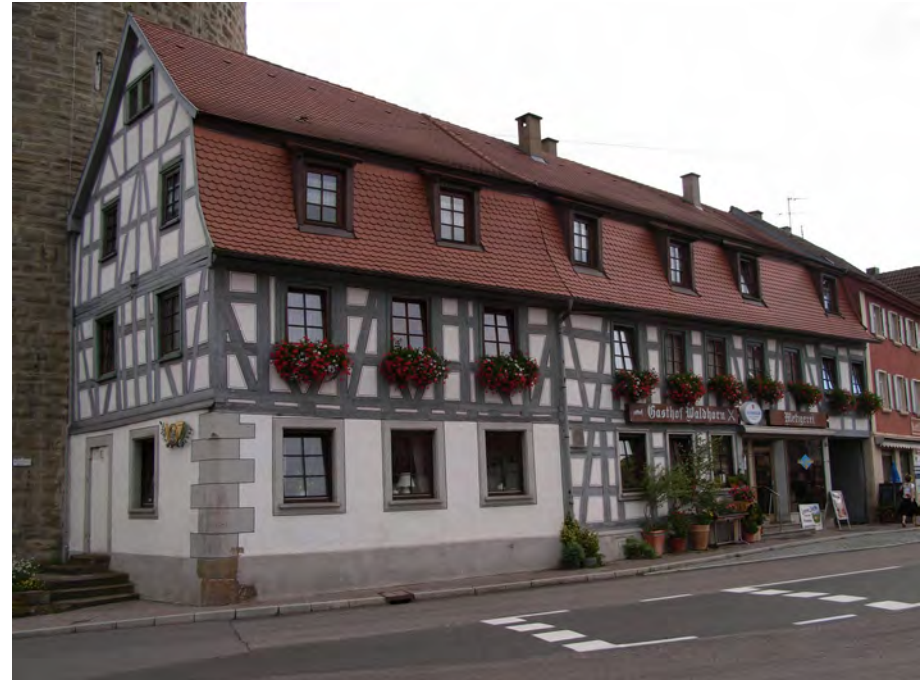
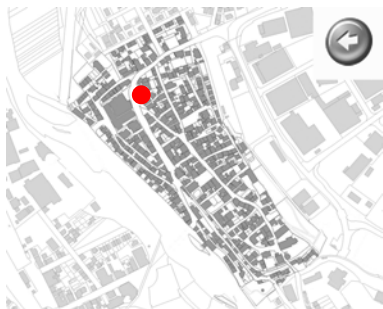
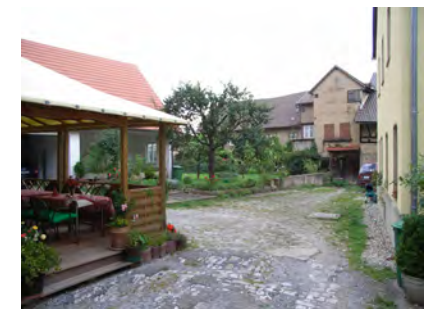
Nach dem Häuserbuch wurde das Anwesen gleichzeitig mit dem benachbarten Gasthaus Stern als „Gasthaus zum Lamm“ im Bereich des ehemaligen Unteren Schlosses auf dem „alten Schlossplatz“ neu erbaut und bereits 1789 erweitert. Es entstand somit direkt nach Schaffung der dort ab 1772 verlaufenden neuen Chaussee, mit Ausrichtung hin zum neu geschaffenen Kelterplatz bzw. zur Chaussee (Hauptstraße). 1808 erwarb der Waldhornwirt das Anwesen, das seither als Gasthaus Waldhorn geführt wurde.

Das Gasthaus, das zusammen mit dem ehemaligen Gasthaus Hauptstraße 28 eine neue Baulinie zur Chaussee und zum Kelterplatz begründete und direkt an den Turm der ehemaligen Unteren Burg angebaut ist, besitzt als typischer Barockbau dokumentarischen Wert. Die historische Pflasterung hat städtebaulichen Wert.

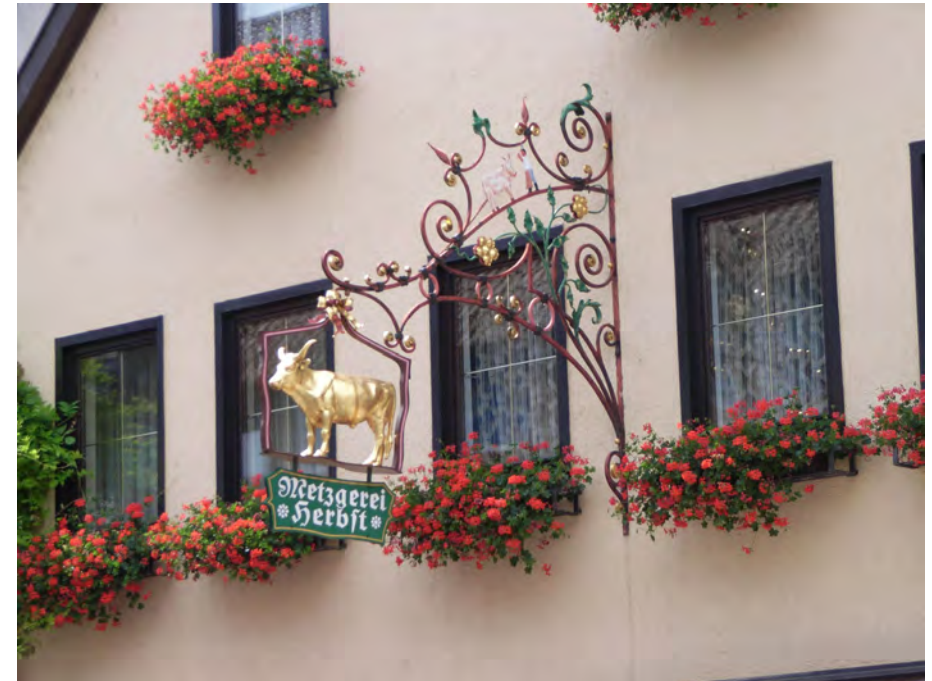
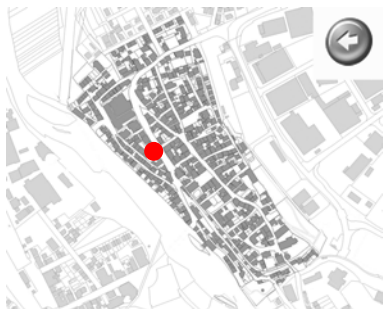
Hauptstraße 31

Nach dem Häuserbuch hatte man in dem dazugehörigen Haus 1831 das Gasthaus „Zum Ochsen“ eingerichtet und hierzu den heute noch vorhandenen Ausleger gefertigt.

Der prächtige, 1831 angebrachte Ausleger an dem ansonsten sehr stark umgebaute ehemalige Gasthaus hat exemplarischen Wert für die Gestaltung dieser Werbeschilder zu Beginn des 19. Jahrhunderts.

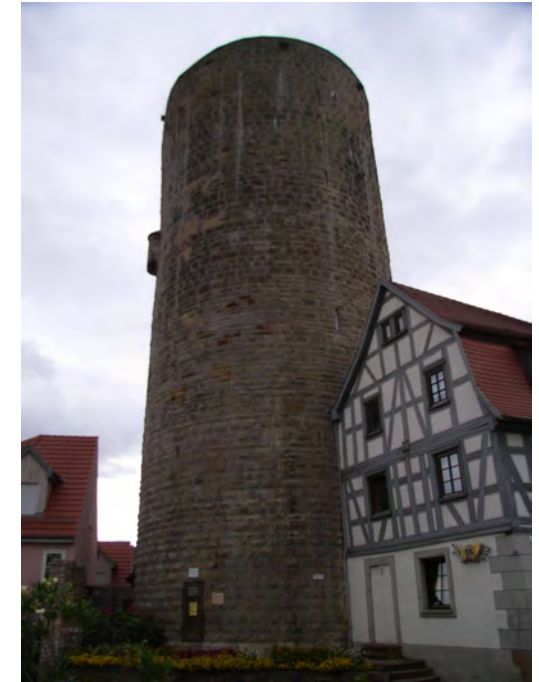
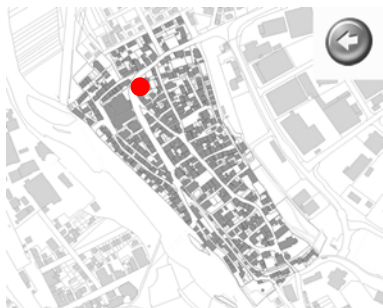
Hauptstrasse 32

Der ursprünglich zur Unteren Burg gehörige Turm wurde im Zuge der Errichtung der ersten Stadtmauer um 1220/30 in das Stadtbefestigungssystem entweder integriert oder auch erst neu erbaut. Er blieb als einziger Rest der 1751 endgültig abgebrochenen unteren Burg erhalten und wurde seit 1839 vom benachbarten Waldhornwirt genutzt. Dieser hatte auf dem Turm ein heute nicht mehr vorhandenes Hüttchen errichten lassen.

Zusammen mit dem fast baugleichen und etwa gleich alten Turm der Oberen Burg am südlichen Ende der Altstadt (siehe Pfarrgasse 13) gilt der hochmittelalterliche „Waldhornturm“ als Wahrzeichen Besigheims und bezeugt die Herrschaftsgeschichte der Stadt. Aufgrund seines hohen Baualters, seiner Bauart und Bauweise hat er einen herausragenden dokumentarischen Wert.

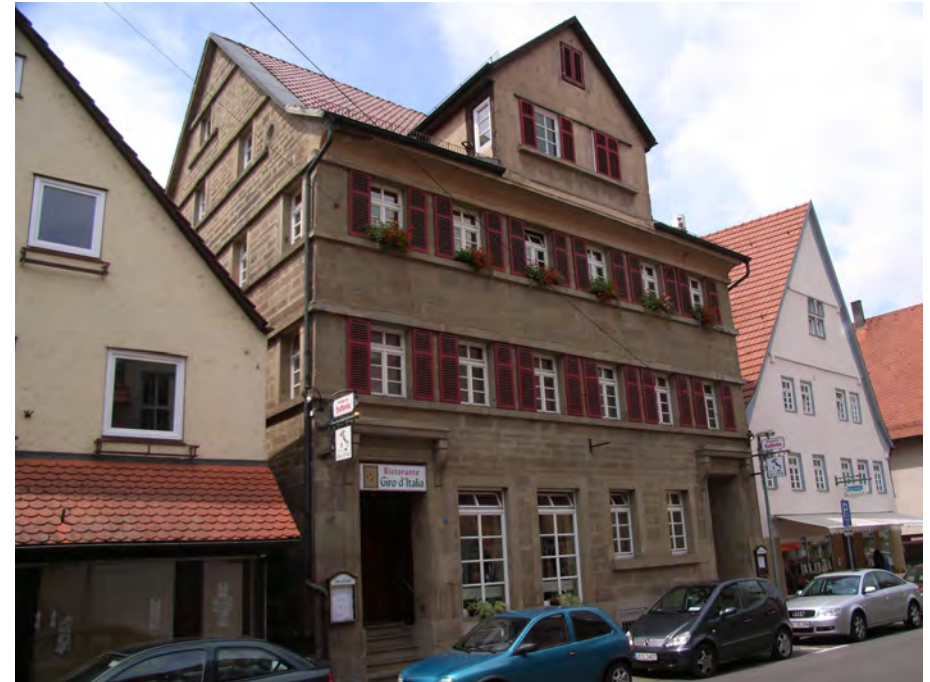
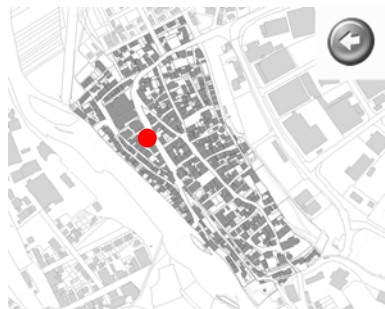
Hauptstraße 37

Das Gebäude wurde kurz nach der Anlage der neuen Hauptstraße um 1830 von dem Steinhauer Mack erbaut und 1847 verkauft; seither ist es im Besitz von Kaufleuten. Ursprünglich liefen in den Gurtgesimsen Schiebeläden. Zu beachten sind eine zweigeschossige Kelleranlage sowie rückwärtig zwei massive Balkone.

Das sehr repräsentativ gestaltete Haus fällt durch seine massive Kubatur, seine traufständige Stellung und seine Stein-sichtigkeit aus dem Rahmen der sonstigen Bebauung in der Hauptstraße. Es hat für seine Bauzeit exemplarischen Wert.

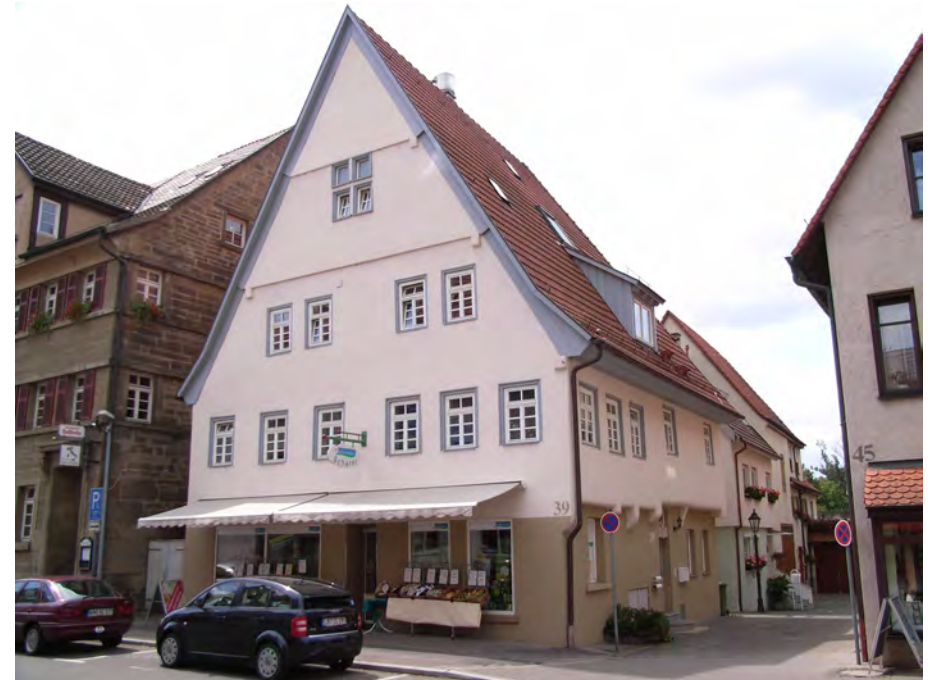
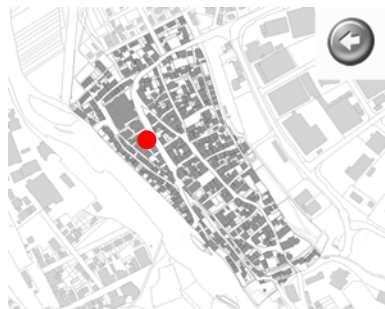
Hauptstraße 39

Nach dem Häuserbuch besaß das Gebäude im Laufe der Zeit unterschiedliche Nutzungen, so z. B. ab 1770 als Branntweinkellerei. Danach war es das Haus des Kellereiküfers, später das eines Bierbrauers, dann das eines Oberamtsarztes. Im Jahr 1800 wurden umfangreiche Erneuerungen im Obergeschoß durchgeführt.

Bemerkenswert ist der weitgehend originale Zustand des zweischiffigen und dreizonigen Dachwerkes aus der Zeit vor 1500. Das 2001 sanierte Anwesen mit einem Ladeneinbau hat aufgrund seines spätmittelalterlichen Kernes und seiner geschlossenen Gesamterscheinung hohen dokumentarischen und exemplarischen Wert.

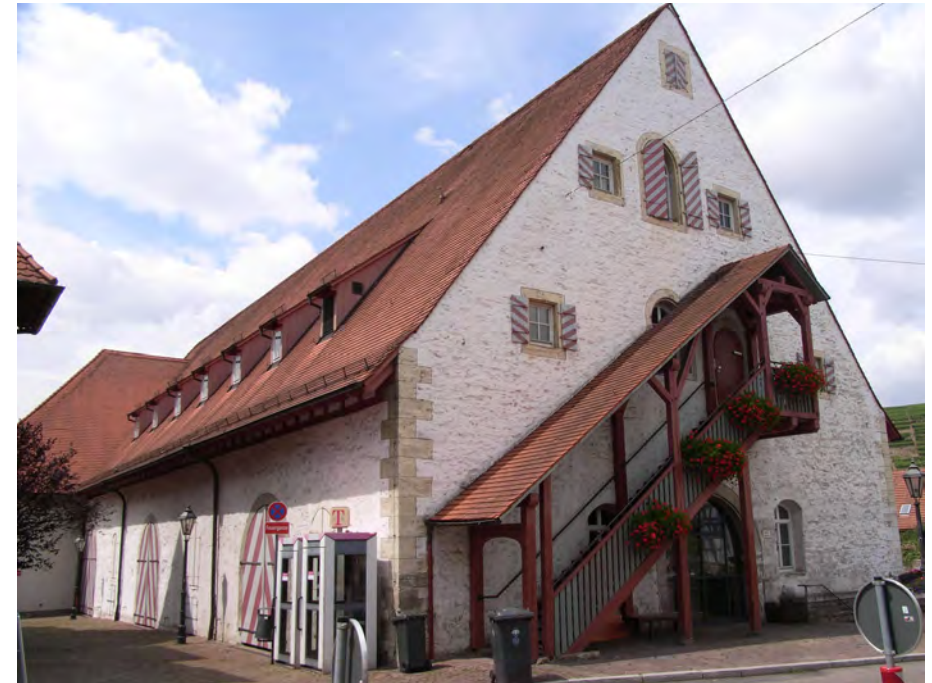
Langgestreckter Massivbau mit Rundbogentoren, hohes Erdgeschoß aus Bruchsteinen mit Eckquaderung, hohes Satteldach, überdachter Treppenaufgang, Fasskeller unter dem Gebäude, 1591 errichtet, 1592 zur Stadtmauer verlängert, seit 1751 Kelter, bis 1989 zur „Stadthalle Alte Kelter“ umgebaut.

Die ehemalige Zehntscheune entstand im alten Wirtschaftsbereich der Unteren Burg und diente seit deren Abbruch im Jahr 1751 als Kelter. Winkelförmig angebaut und hofbildend sind ein Verbindungsbau sowie das ehemalige Bandhaus, später so genannte Kleine Kelter (Hauptstraße 59), beide Gebäude weitgehend neu.

Der Bau hat hohen dokumentarischen Wert für die Herrschaftsgeschichte und illustriert mit seinen Umnutzungen auch die örtliche Weinbautradition bis hin zur Funktion als moderne Stadthalle.

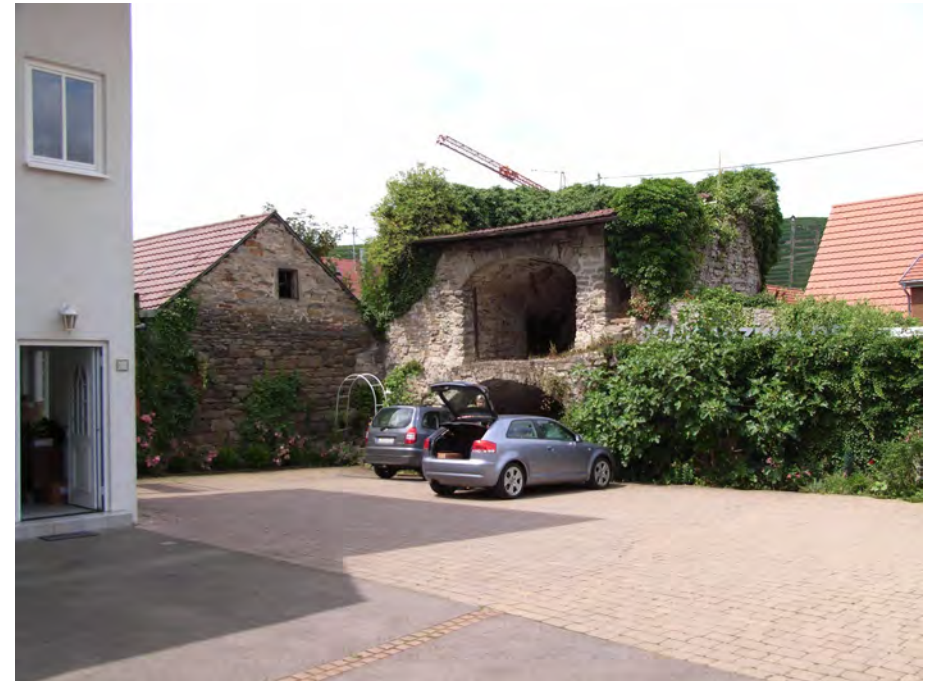
Stumpf eines halbrunden Stadtmauerturmes, massiv aus Bruchsteinen, unverputzt, mit Gewölberesten, 15. Jahrhundert, 2003 renoviert.

Zusammen mit der angrenzenden und zeitgleichen Stadtmauer gehört der Turmstumpf zu den Resten der äußeren zweiten Befestigung der Stadt Besigheim. Der Turm hat für die Geschichte der Stadtbefestigung einen hohen dokumentarischen Wert.

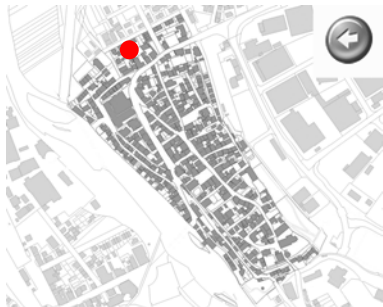
Hauptstraße 65/1

Der im Zuge der Stadterweiterung des 15. Jahrhunderts angelegte Stadtturm befindet sich zwischen dem abgegangenen äußeren Neckartor (zwischen Hauptstraße 50 und 73) und dem abgegangenen Burgackertor (östlich der unteren Enzmühle) in der Mitte des nördlichen Mauerzuges. Vermutlich wurde er im Zusammenhang mit der Abtragung der Stadtmauer und Stadttürme zu Beginn des 19. Jahrhunderts auf das heutige Niveau zurückgebaut.

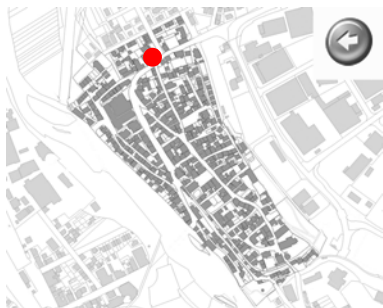
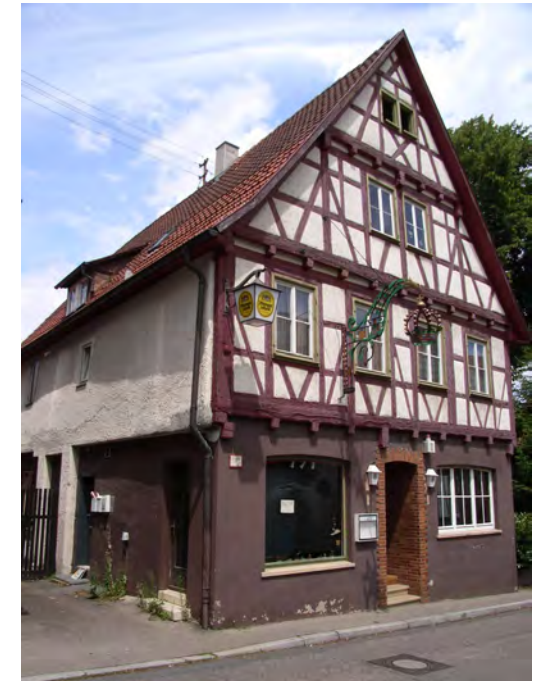
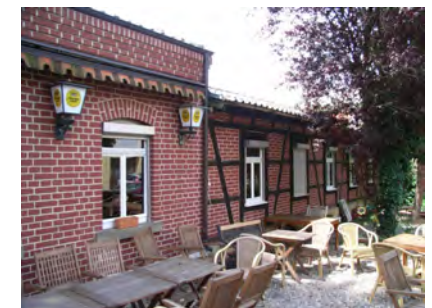
Hauptstraße 67

Nach dem Häuserbuch wurde das Gebäude 1819/20 im Zuge der Einrichtung einer Schildwirtschaft sowie einer Bäckerei an der neuen Chaussee tiefgreifend umgebaut. Im Jahr 1900 wurden ein Schlachthaus und Metzgerladen im Erdgeschoß eingerichtet.

Das nach der Chausseierung der Hauptstraße zum Gasthaus ausgebaute Anwesen ist mit seinen Veränderungen sowie der angebauten Kegelbahn gut überliefert und hat somit dokumentarischen Wert. Zusammen mit dem Anwesen Hauptstraße 65 gehört es zudem zur ältesten Bebauung der nördlichen Hauptstraße.

Kegelbahn von 1894

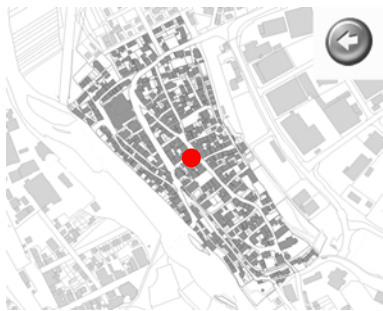
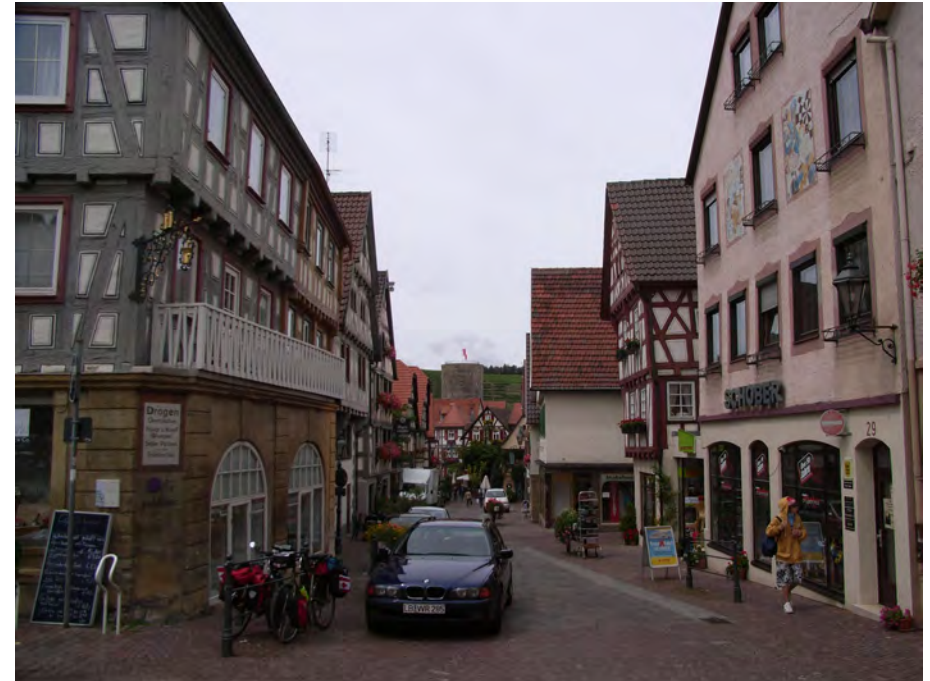
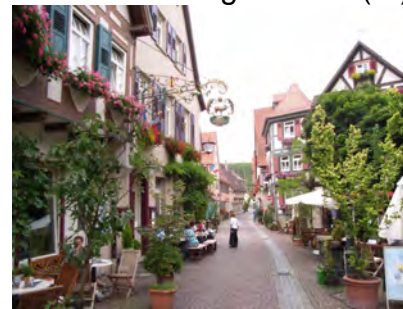
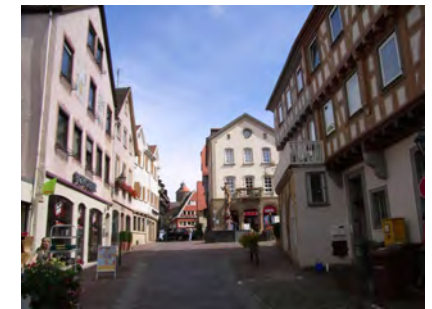
Leitlinie des rippenförmigen Grundrisses der hochmittelalterlichen Stadtanlage mit seitlichen Quergassen, mittig in der Stadt von Nord nach Süd zur Kirche (Name) auf dem Riedel zwischen Enz und altem Neckarbett verlaufend, weitgehend geradlinig, im Süden einen östlichen Bogen ausbildend (③), vor allem im Nordteil (①) und Mittelteil (②) fast geschlossen mit giebelständigen Fachwerkhäusern des 16.-18. Jahrhunderts bebaut, wohl bereits vor der Stadtgründung 1220/30 als Verbindung zwischen unterer und oberer Burg bestehend, in das Stadtgründungskonzept integriert.

Die rippenförmige Grundstruktur ist ein typisches Merkmal südwestdeutscher Gründungsstädte. Im Norden hatte man zur Komplettierung des Systems zusätzlich die Entengasse angelegt. Die Kirchstraße war nur zwischen 1772 und 1830 Durchfahrtsstraße.

Als Rückrat des Stadtgrundrisses mit einer enormen Dichte giebelständiger Fachwerkhäuser hat die Kirchstraße einen sehr hohen Wert für die Stadtgeschichte und Stadtgestalt.

Mittelteil Richtung Norden (②)

Nördlicher Teil (①) zum Kelterplatz

Mittelteil (②) Richtung Süden

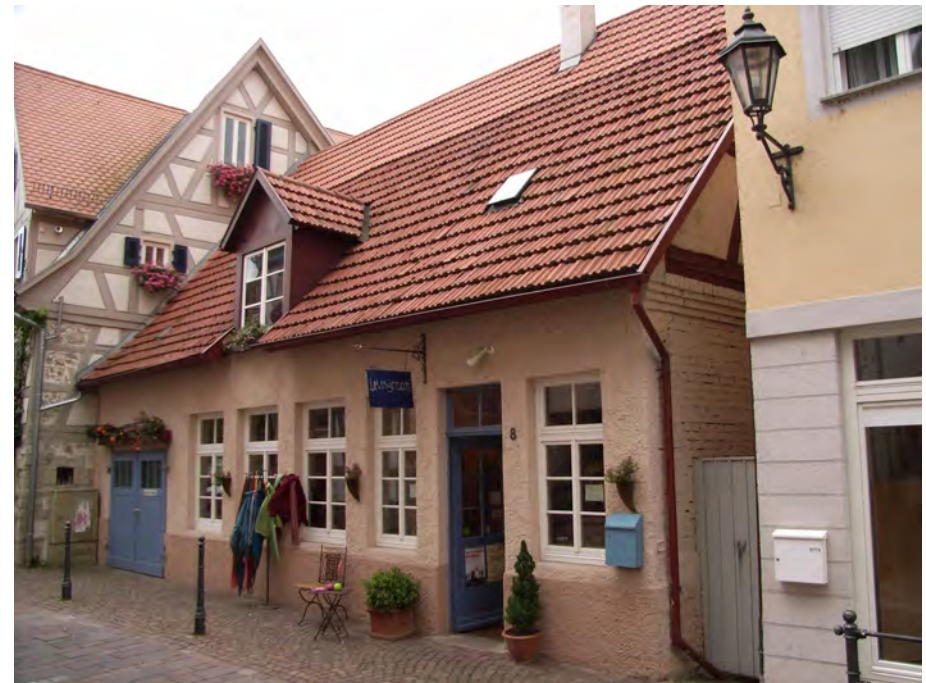
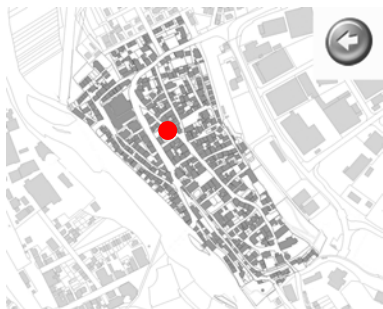
Kirchstraße 9

Nach dem Häuserbuch wurde das Anwesen um 1800 umgebaut (Treppe aus dieser Zeit). Im Erdgeschoß befand sich einst eine zweiräumige Handwerkerwerkstatt.

Das im Kern frühneuzeitliche Handwerkerhaus hat als weitgehend original überliefertes Anwesen dokumentarischen Wert und reiht sich in die hier giebelständige Bebauung der Kirchstraße ein.
