Denkmalpflegerischer Werteplan Gesamtanlage Besigheim

**DENKMALPFLEGERISCHER WERTEPLAN
GESAMTANLAGE BESIGHEIM**

Regierungspräsidium Stuttgart, Referat Denkmalpflege

Gesamtanlage gemäß § 19 DSchG

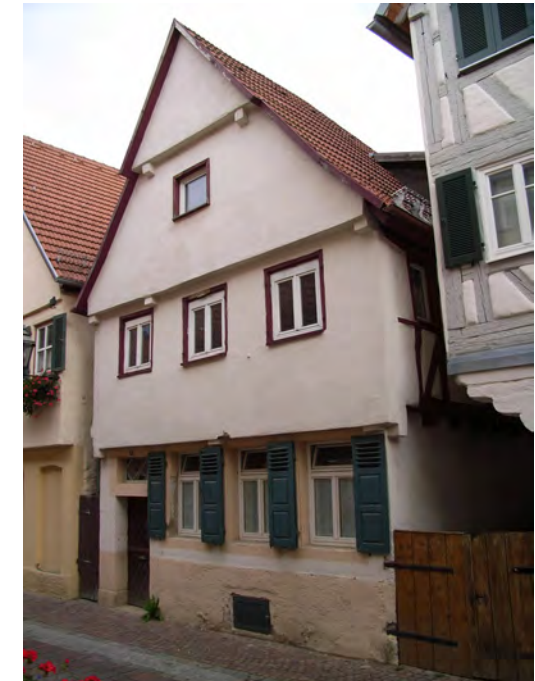
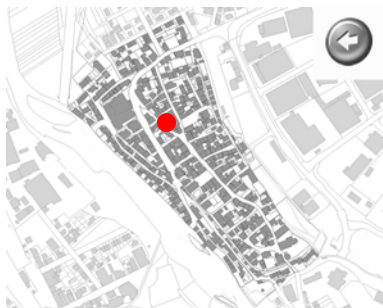
Kirchstraße 10

Nach dem Häuserbuch wurde in dem alten Metzgeranwesen 1853 die Gastwirtschaft „Zum Löwen“ eingerichtet (Ausleger).

Der aufwendig gestaltete Wirtshausausleger aus der Zeit nach 1853 hat exemplarischen Wert. Das vielfach veränderte Haus hat als im 19. Jahrhundert zur Gaststätte umgenutztes Anwesen und aufgrund seiner Ecklage städtebaulichen Wert.

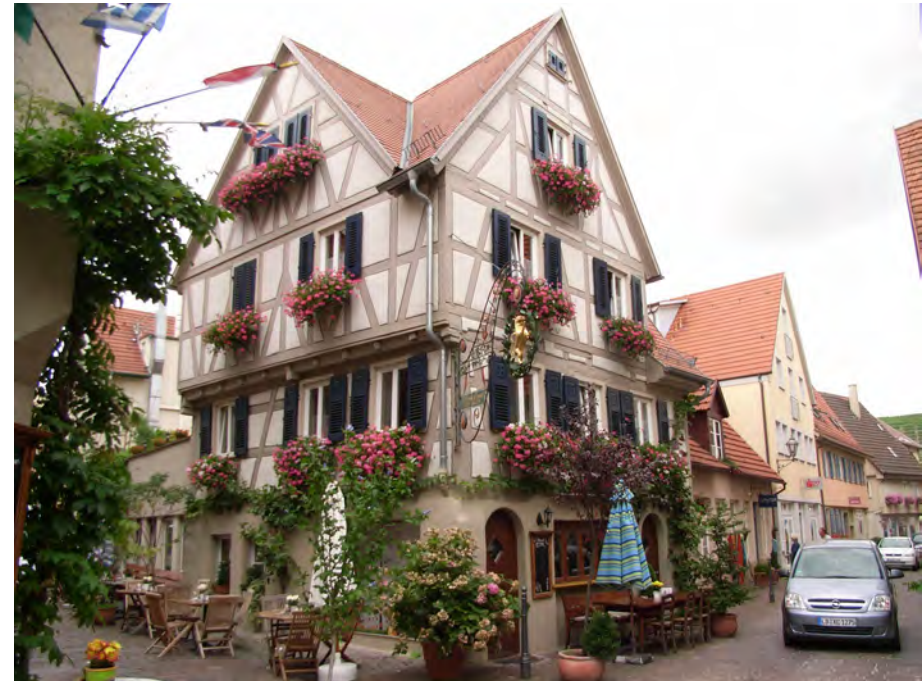
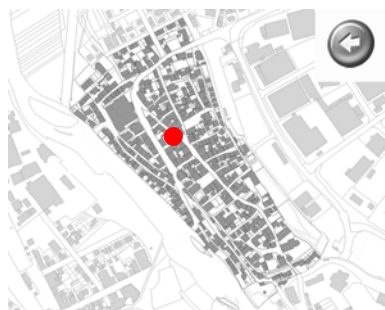
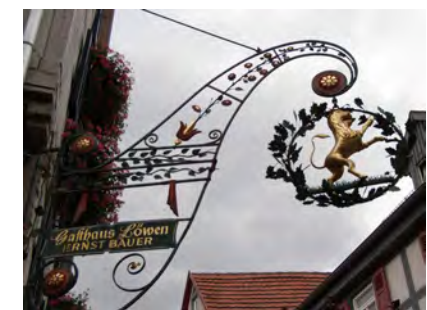
Kirchstraße 11

Ausleger Gasthof Löwen

Nach dem Häuserbuch wurde das Anwesen über einem älteren Keller neu erbaut. Die gestufte Knagge auf einer Traufseite sowie das Vorkragen des ersten Obergeschosses könnten darauf deuten, dass das Erdgeschoß ebenfalls vom Vorgänger stammt.

Das Fachwerkhaus sticht in der Reihe giebelständiger Anwesen mit seinen fehlenden Vorkragungen augenscheinlich als vergleichsweise jüngeres Gebäude heraus und hat dokumentarischen Wert.

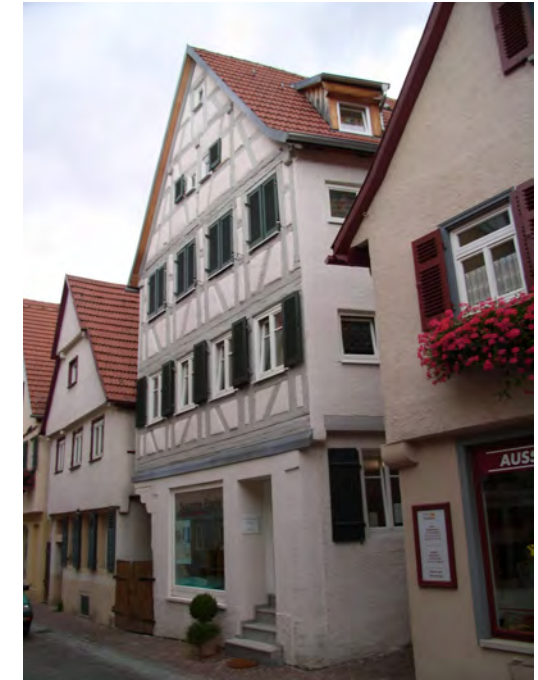
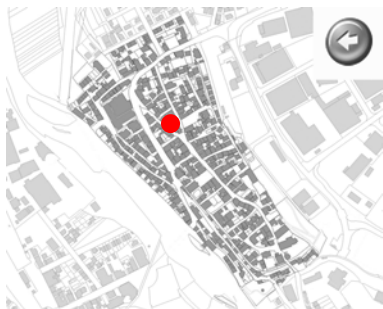
Kirchstraße 13

Zum Anwesen gehörte die gegenüber liegende Schreinwerkstatt, heute Wohnhaus Kirchstraße 8.

Das sanierte Anwesen verdeutlicht mit seinen unterschiedlichen Bauschichten die typische Entwicklung vom Handwerkeranwesen zum Geschäftshaus und hat dokumentarischen Wert.

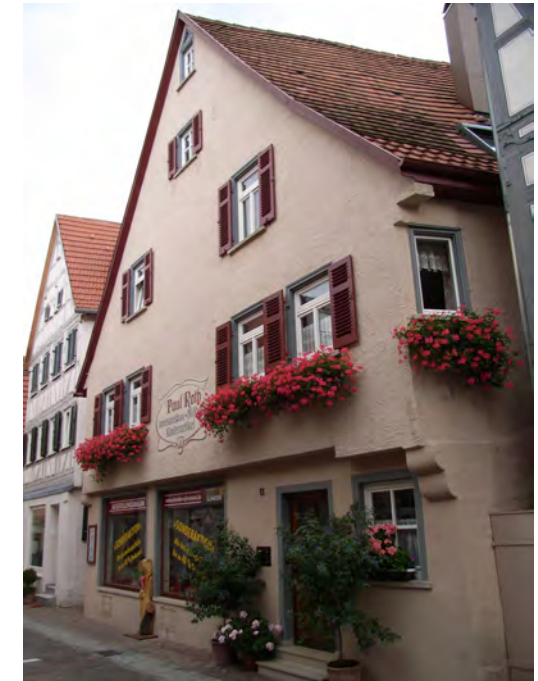
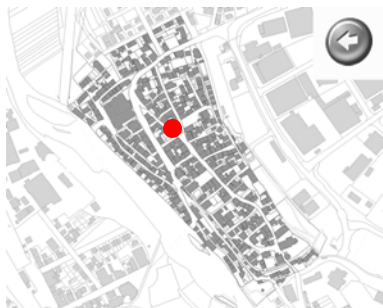
Kirchstraße 15

Nach dem Häuserbuch entstand das Anwesen aus einer ursprünglich zum gegenüber liegenden Anwesen Kirchstraße 10 gehörigen Scheune. 1860 wurde in dem Haus der Religionsphilosoph Christoph Schrempf geboren.

Das im Wesentlichen von 1815 und 1930 stammende Fachwerkhaus besitzt mit seiner markanten Ecklage an der Wegegabel Kirchstraße-Entengasse städtebaulichen Wert.

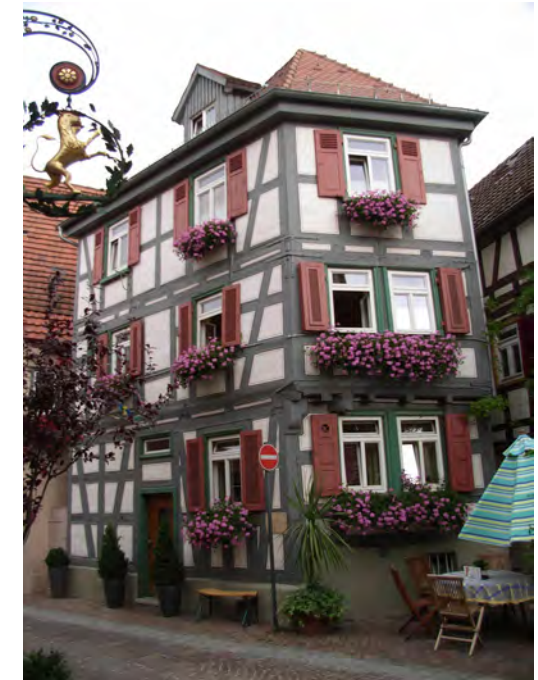
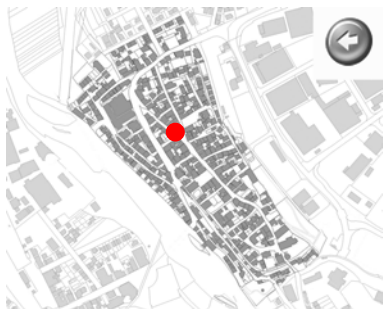
Kirchstraße 16

Zweigeschossiges verputztes Gasthaus, Obergeschoß vorkragend, Satteldach, 1903 als Saalbau errichtet, spätere Umbauten, 1995 umfassende Sanierung (Sachgesamtheit mit Kirchstraße 18, Gasthaus zum Hirsch).

Das Anwesen ist ein Dokument für die Gasthauserweiterungen des frühen 20. Jahrhunderts, verweist mit seinen historisierenden Formen auf den Heimatstil und hat dokumentarischen Wert.

Nach dem Häuserbuch gehörte das Anwesen zunächst Metzgern und Bäckern, bevor 1853 erstmals der „Hirschwirt“ erwähnt wird. 1903 wurde das Anwesen umgebaut und modernisiert, offenbar gleichzeitig mit dem angrenzenden Saalbau (siehe Kirchstraße 16).

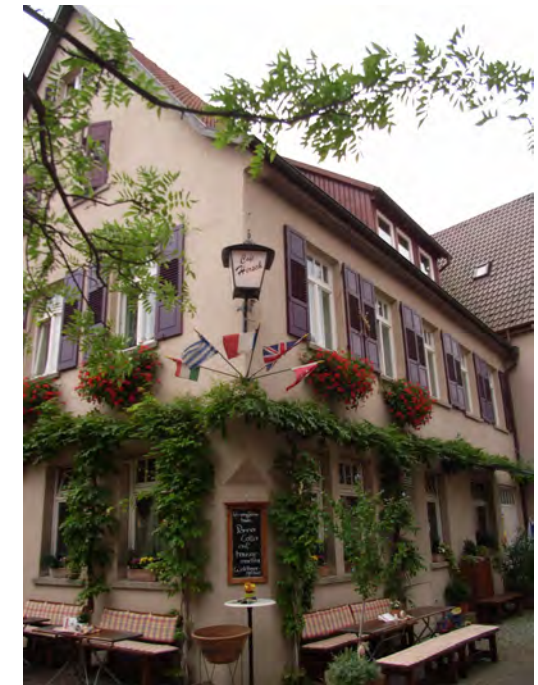
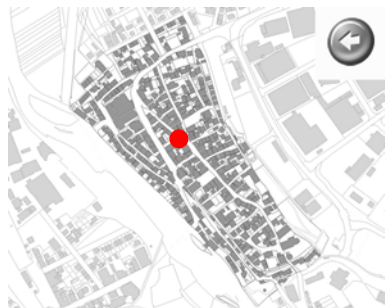
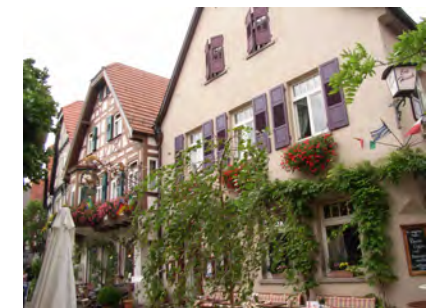
Kirchstraße 18

Ansicht der Giebelseite

Das im Kern barocke Gasthaus ist zusammen mit Kirchstraße 16 ein Dokument historischer Wirtshausnutzung; es repräsentiert gleichzeitig den phantasiereichen Umgang mit historischen Bauformen um 1900 und hat exemplarischen Wert.

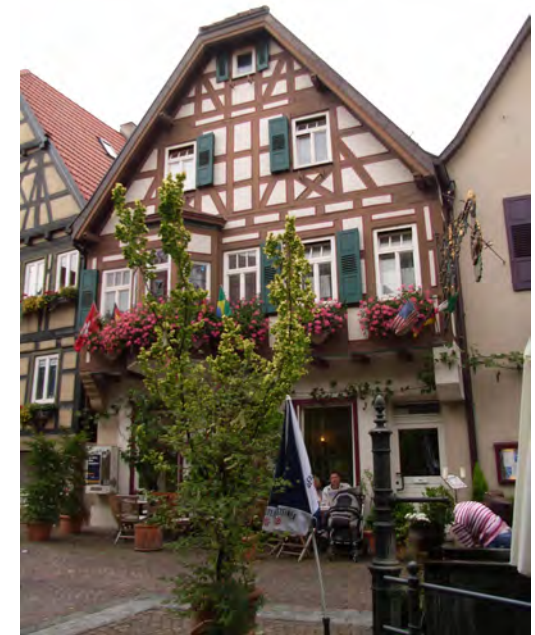
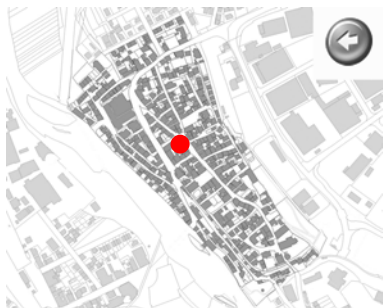
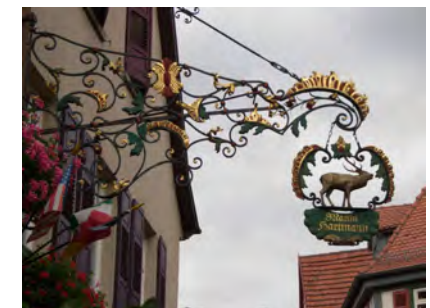
Kirchstraße 19

Ausleger des Gasthauses

Das Anwesen wurde nach dem Häuserbuch anstelle zweier abgebrannter giebelständiger Anwesen unter Verwendung der alten Keller neu errichtet.

Das typisch klassizistische Wohnhaus grenzt sich mit seiner Traufständigkeit deutlich von der benachbarten älteren und giebelständigen Bebauung ab. Es veranschaulicht die bauliche Erneuerung der Stadt im 19. Jahrhundert und hat dokumentarischen Wert.

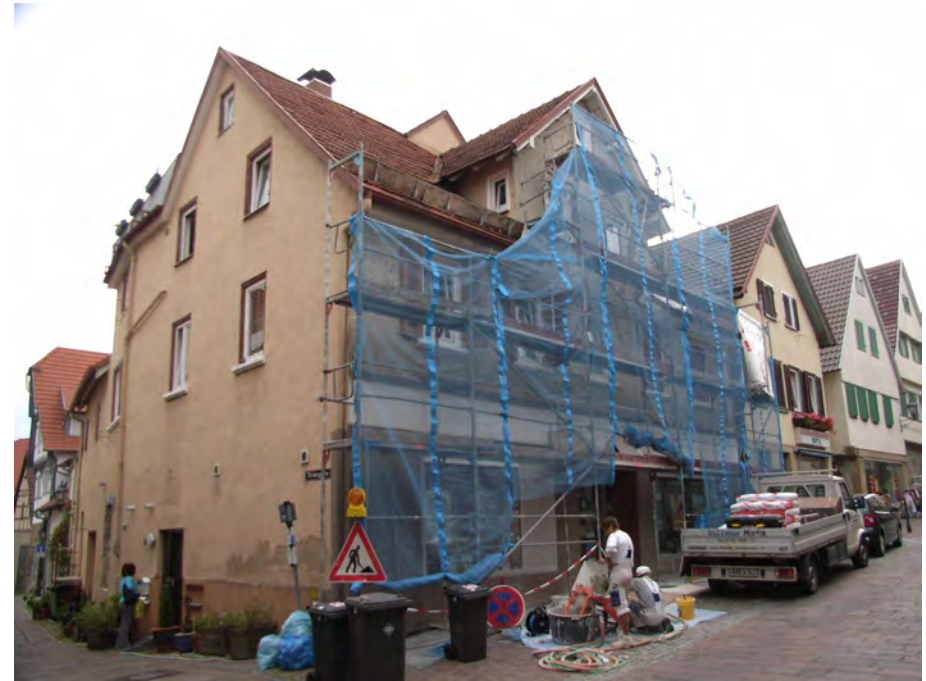
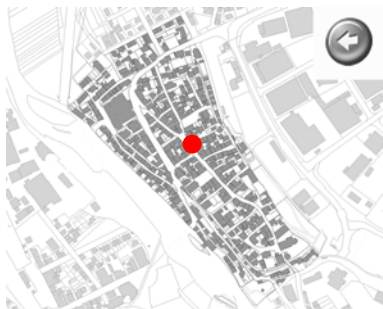
Kirchstraße 20

Das Doppelanwesen, dessen beide Bestandteile schon aus der Zeit um 1600 stammen, ist 1811 zu einem Anwesen zusammengefasst worden.

Die beiden relativ gleichartigen und gleich alten Teile des Doppelanwesens sind mit ihren späteren Umbauten weitgehend original überliefert und besitzen dokumentarischen Wert für das bürgerliche Bauen im 17. Jahrhundert und eine komplexe Besitzgeschichte.

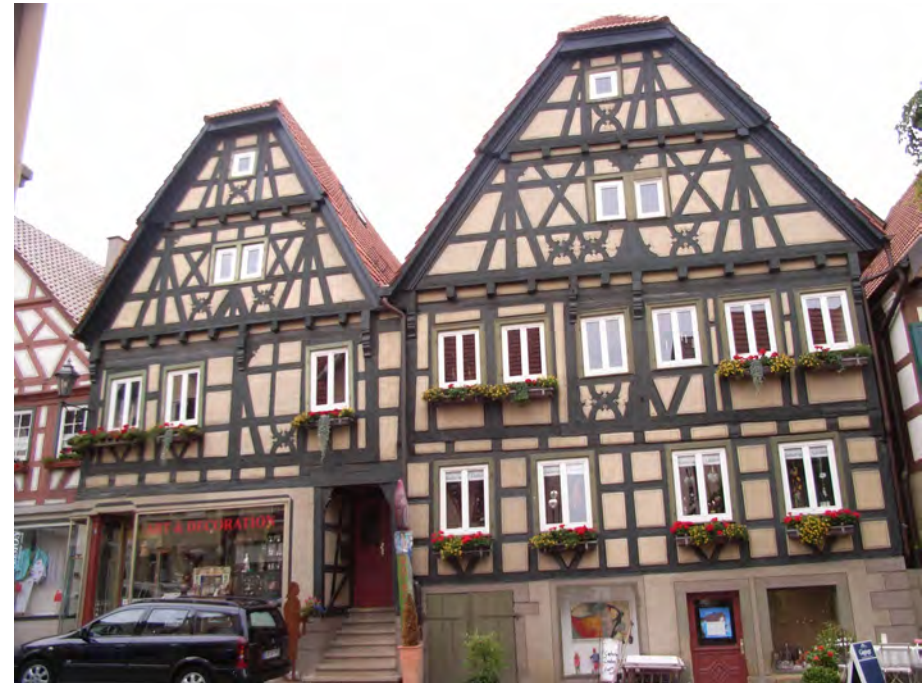
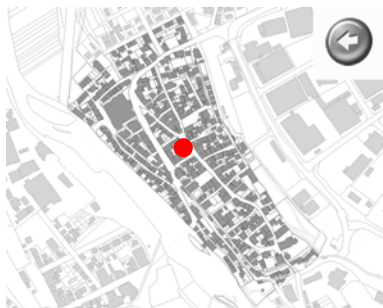
Kirchstraße 21

Das Anwesen wurde nach dem Häuserbuch unter Verwendung des alten Kellers neu errichtet.

Das charakteristische Wohnhaus des 19. Jahrhunderts fügt sich städtebaulich in die Reihe der älteren giebelständigen Häuser in der Kirchstraße ein, steht aber mit seiner einfachen und typisch klassizistischen Putzfassade zu seiner jüngeren Bauzeit und hat dokumentarischen Wert.

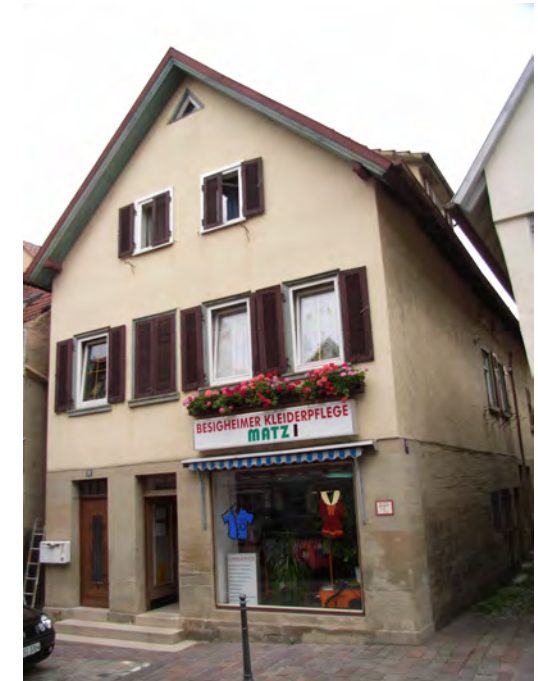
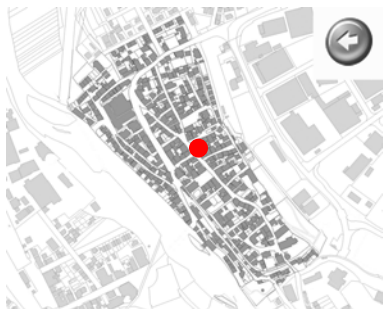
Kirchstraße 22

Maßgebliche Umbauten erfolgten wohl im Zuge der Umfunktionierung zum Gasthaus.

Das typische Fachwerkhaus des 18. Jahrhunderts mit konstruktivem (heute freiliegend) Fachwerk reiht sich in die hier giebelständige Bebauung der Kirchstraße ein und hat städtebaulichen Wert.

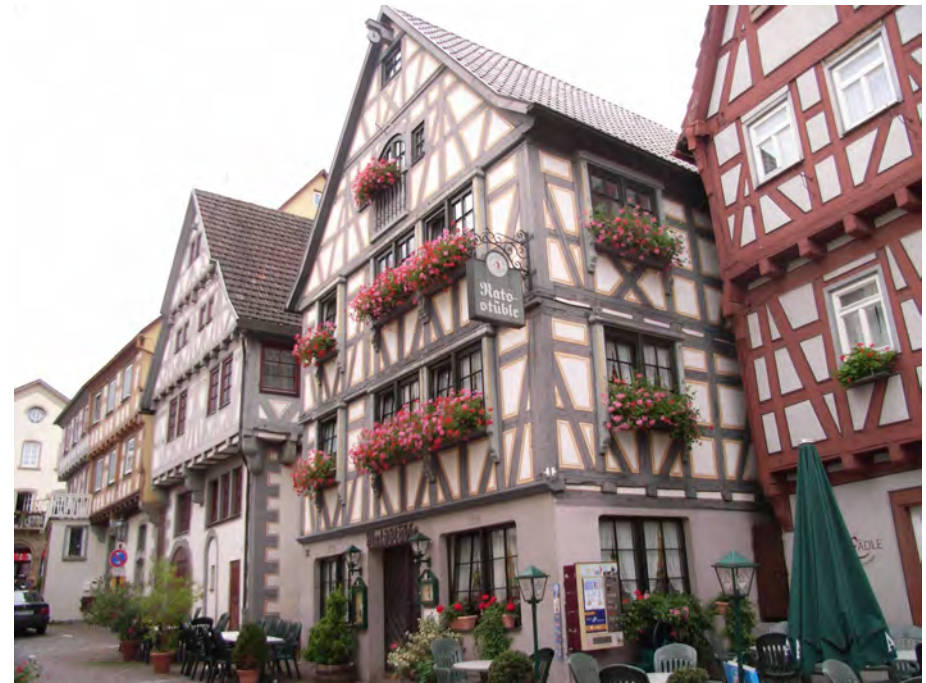
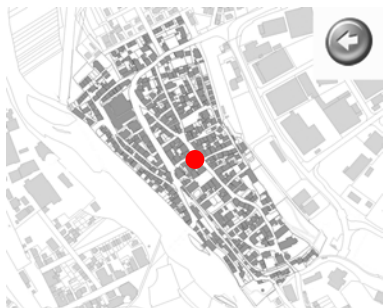
Kirchstraße 23

Nach dem Häuserbuch war das alte Anwesen im 17. Jahrhundert unter anderem im Besitz eines Ratsmitgliedes und Handelsmannes.

Das überformte im Kern frühneuzeitliche Wohnhaus reiht sich in die hier giebelständigen Bebauung der Kirchstraße ein und hat städtebaulichen Wert.

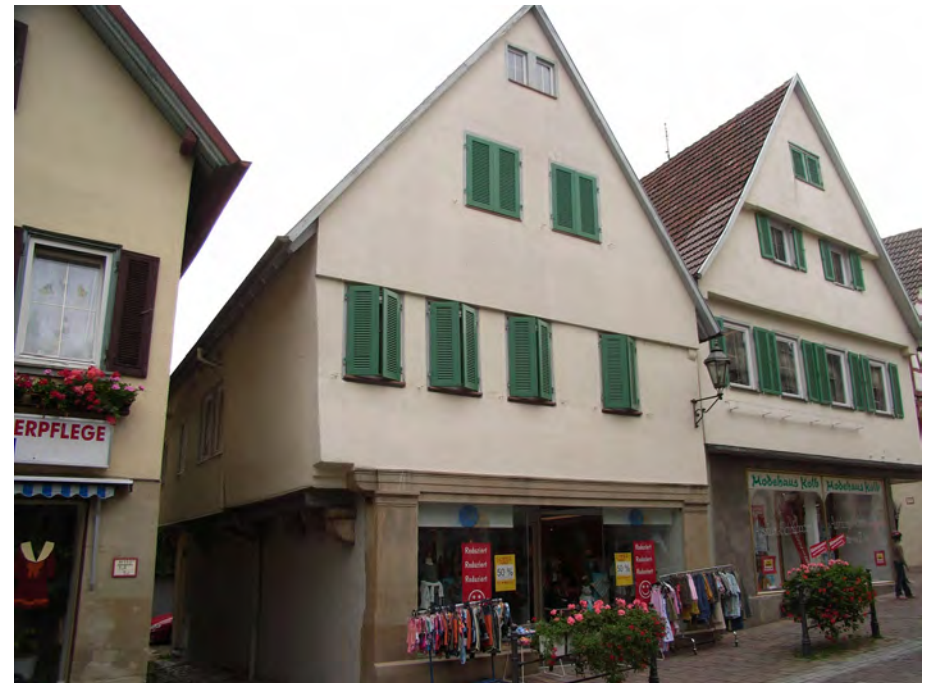
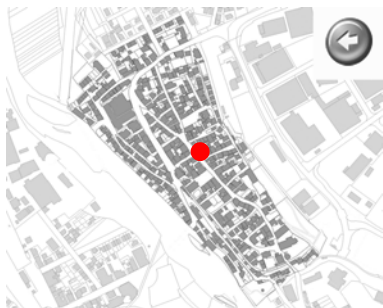
Kirchstraße 24

Nach dem Häuserbuch gehörte das Anwesen in der Umbauphase von 1789 einem Ratsmitglied.

Das durch sein massives und hohes Erdgeschoss sehr auffällige, durch seine starke Vorkragung als frühneuzeitlich erkennbare und insgesamt repräsentativ gestaltete Fachwerkhaus hat exemplarischen Wert für das Bauen und Wohnen der gehobenen Bürgerschicht im 17./18. Jahrhundert.

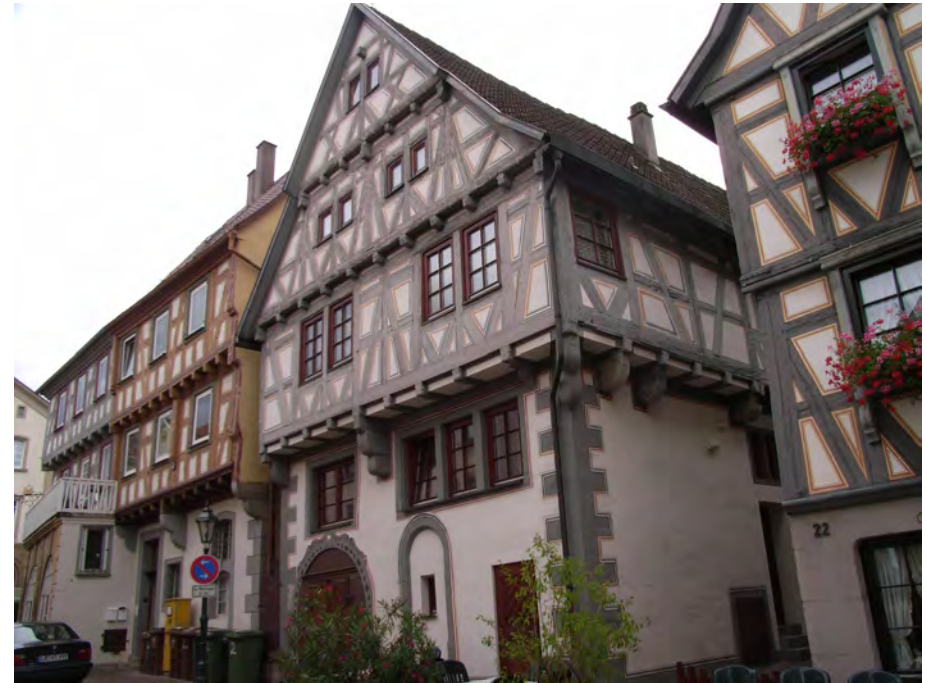
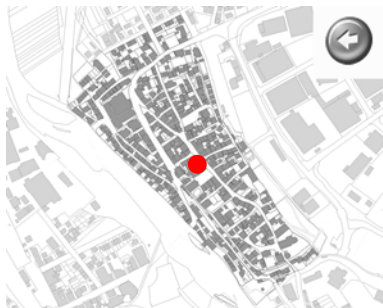
Nach dem Häuserbuch gehörte das Anwesen im 18. Jahrhundert vielfach Ratsmitgliedern. 1956 wurden die Erdgeschosse der Anwesen Kirchstraße 25 und 23 baulich verbunden.

Das in seiner Gesamterscheinung noch als frühneuzeitliches Anwesen erkennbare Haus hat mit seinen Veränderungen im Erdgeschoß als ein charakteristisches Beispiel eines Bürgerhauses des 17. Jahrhunderts städtebaulichen Wert.

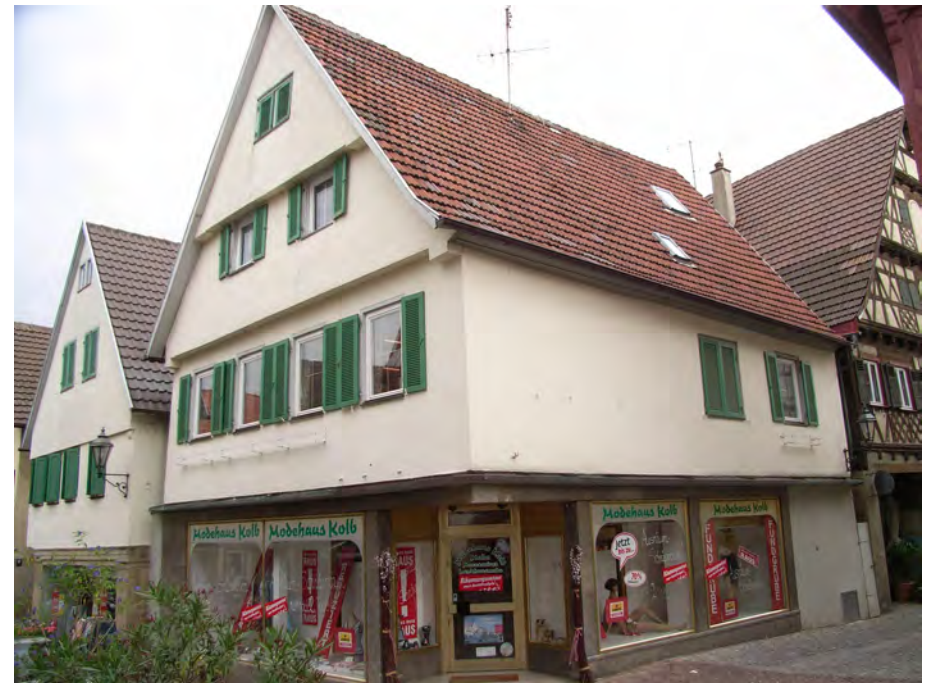
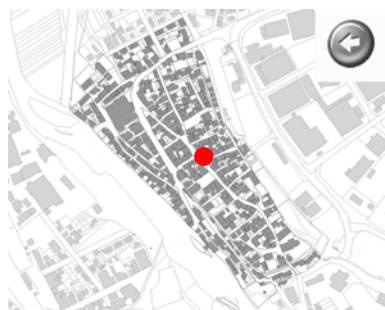
Kirchstraße 27

Nach dem Häuserbuch wurde das Anwesen 1567 bis 1569 vom damaligen Besigheimer Stadtschreiber und Badischen Stiftschaffner anstelle einer Scheune erbaut.

Das frühneuzeitliche, sehr schmale und hohe Fachwerkhaus veranschaulicht die damalige Enge der Stadt und hat als typisch Besigheimer Fachwerkhaus dokumentarischen und exemplarischen Wert.

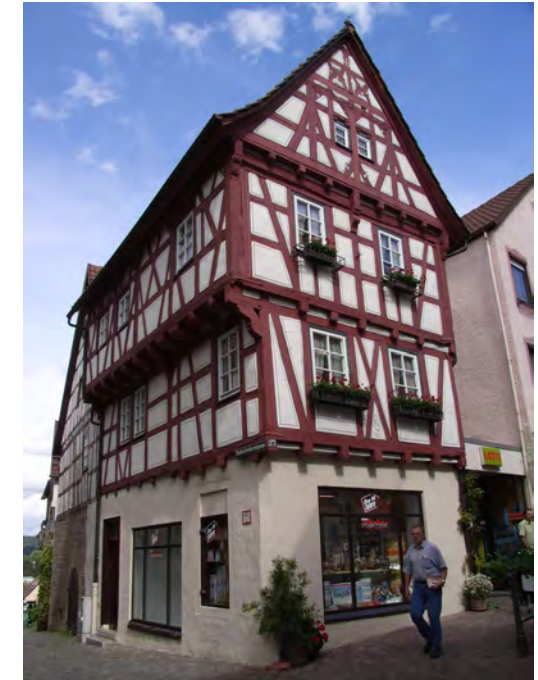
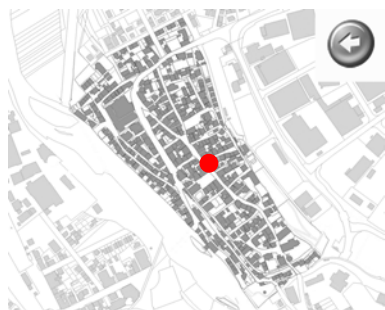
Kirchstraße 30

Nach dem Häuserbuch dürfte das Haus vom ehemaligen Bürgermeister (1524-1532 im Amt) 1556 errichtet worden sein. Später in der Hand von Metzgern ist 1830 eine Bierbrauerei im Gebäude belegt.

Das frühneuzeitliche und weitgehend original überlieferte Fachwerkhaus mit Ausleger und ehemaliger Brennerei ist ein typischer Vertreter eines Gasthauses in Ecklage und hat dokumentarischen Wert.

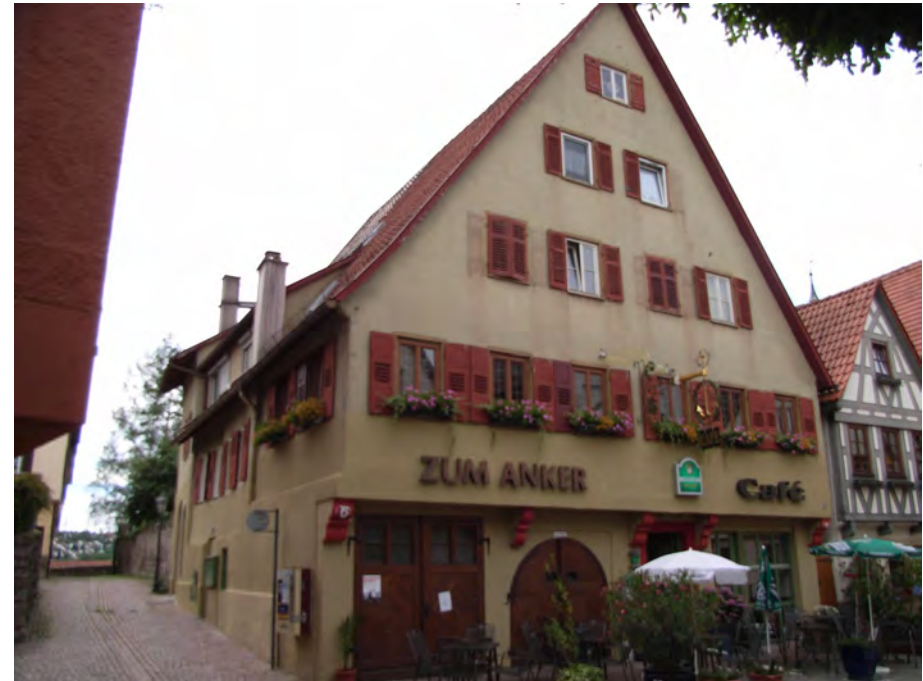
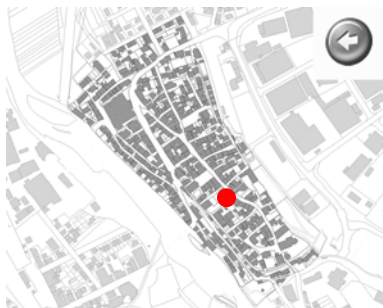
Kirchstrasse 31

Nach dem Häuserbuch war der dreigeschossige Fachwerk-Vorgängerbau 1872 abgebrannt und wurde durch das vorhandene Gebäude 1873 ersetzt. Der Ladeneinbau dürfte noch bauzeitlich sein, ist aber im Detail überformt.

Das Massivhaus hat als typischer Vertreter eines Stadthauses des ausgehenden 19. Jahrhunderts dokumentarischen Wert. Innerhalb der südlichen Bebauung des Marktplatzes etwa gegenüber diesem Anwesen ist der Haustypus mehrfach vertreten.

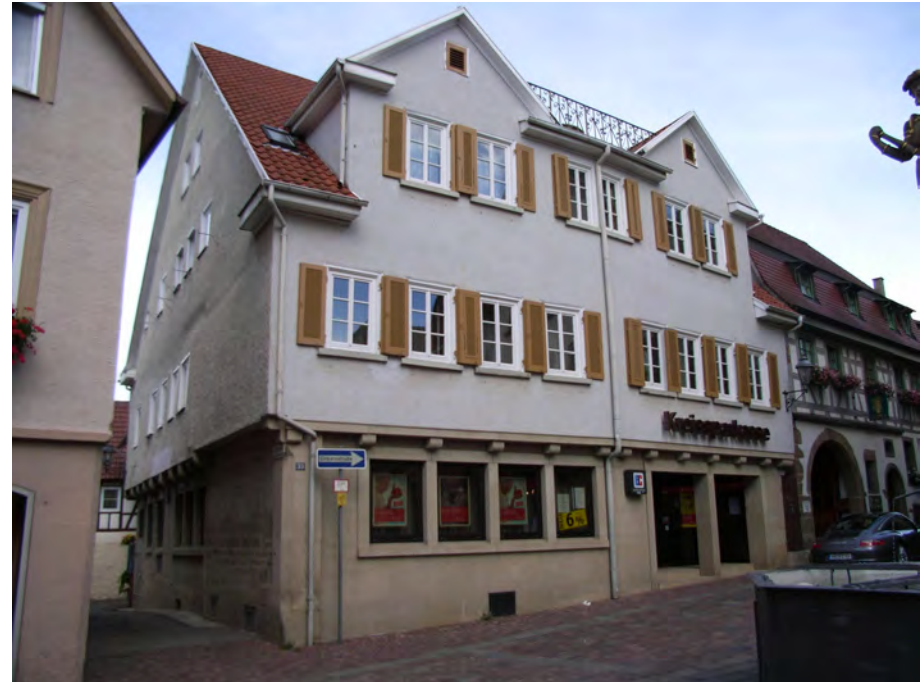
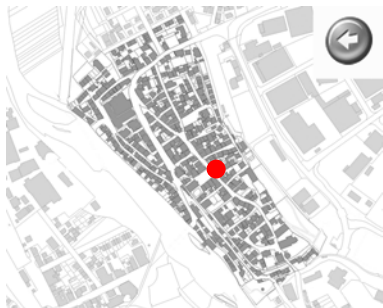
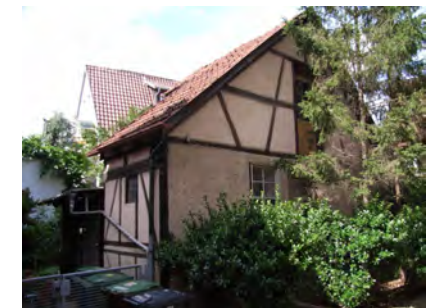
Kirchstraße 35

Das heutige Erscheinungsbild erhielt das Anwesen erst 1885, als nach dem Häuserbuch ein Metzger insgesamt drei Anwesen zusammenfassen ließ, zwei zur Straße und wohl ursprünglich giebelständige Häuser sowie eine rückwärtige Scheune. Den Namen könnte das Gebäude durch eine mutmaßliche Verpfändung an den Deutschen Orden erhalten haben.

Das deutlich erkennbar aus zwei frühneuzeitlichen Kernhäusern bestehende und überformte Anwesen hat mit seiner Ecklage zum Gässchen „Deutscher Hof“ zusammen mit der kleinen Scheune städtebaulichen Wert und dokumentiert die bauliche Erneuerung der Häuser am Marktplatz im 19. Jahrhundert.

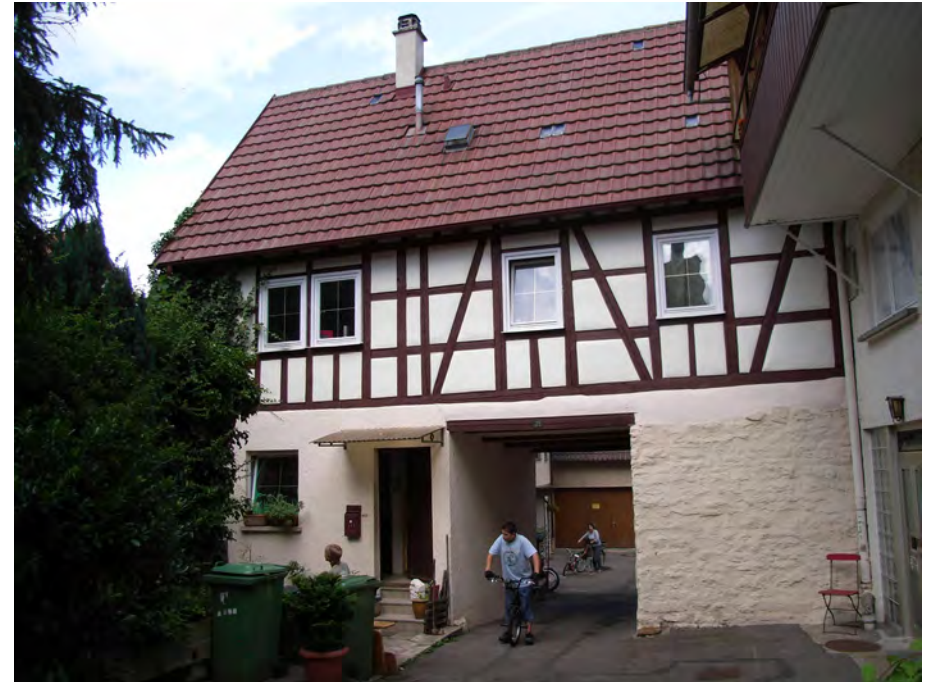
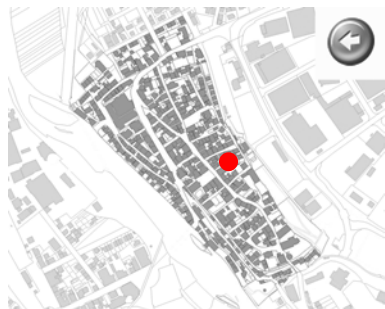
Das kleine innerhalb der Gasse „Deutscher Hof“ quer stehende Wohnhaus besitzt eine Tordurchfahrt, über die die Anwesen Kirchstraße 37, 39 und 41 erschlossen werden.

Das den östlichen Teil der Gasse „Deutscher Hof“ abtrennende „Torhaus“ hat exemplarischen Wert für die Erschließung einer Hinterhofbebauung.

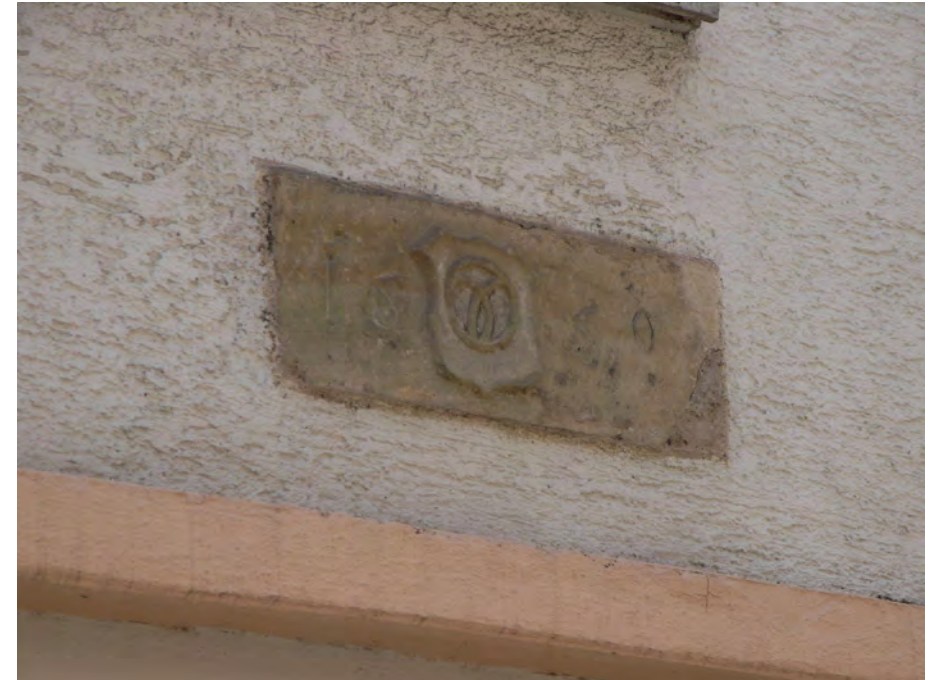
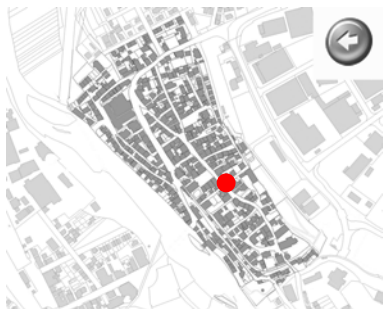
Kirchstraße 47

Nach dem Häuserbuch war das Wohnhaus lange Zeit im Besitz von Schuhmachern, die hier eine Werkstatt eingerichtet hatten.

Das Fachwerkhaus mit seiner städtebaulich prägenden Eckposition zeichnet sich durch seine weitgehend original überlieferte Substanz aus und hat dokumentarischen Wert als Handwerkerhaus.

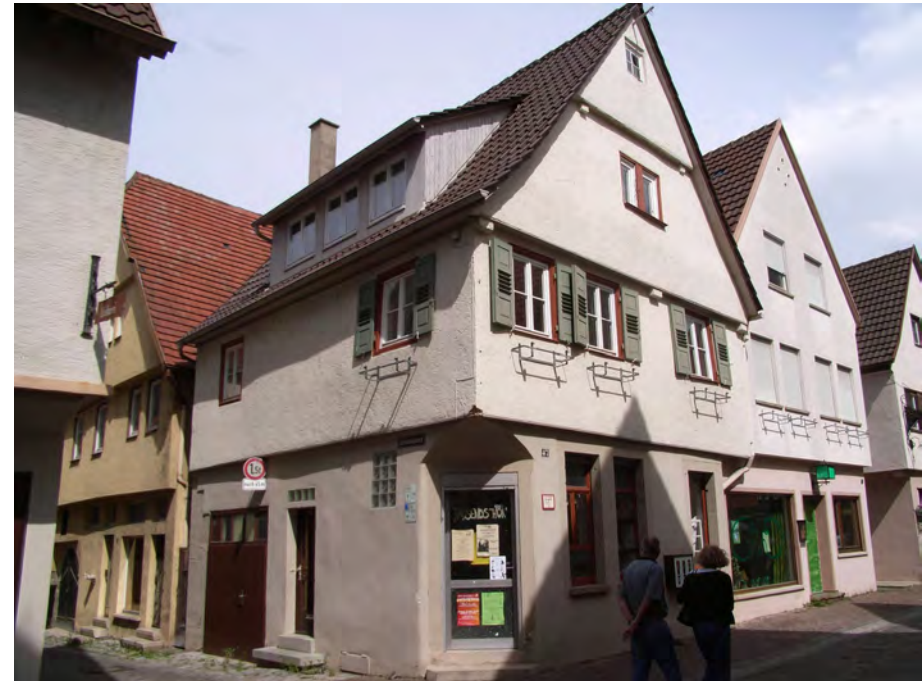
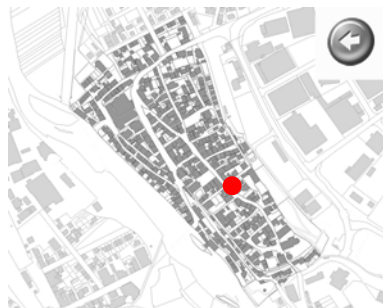
Kirchstraße 53

Nach dem Häuserbuch bestand hier spätestens seit 1671 die „Stadtscheuer“ von Besigheim anstelle eines ehemaligen Almosenhauses. 1837 verkaufte die Stadt die Scheune an die Amtskorporation Besigheim, die dort eine Wohnung für den Oberamtsdiener einrichtete. Im Gebäude befand sich damals auch das Oberamtsgefängnis.

Der Keller könnte einst das Gefängnis des Oberamtes Besigheim gewesen sein. Der Keller stammt noch aus dem 17. Jahrhundert und hat städtebaulichen Wert für die Verwaltungsgeschichte Besigheims.

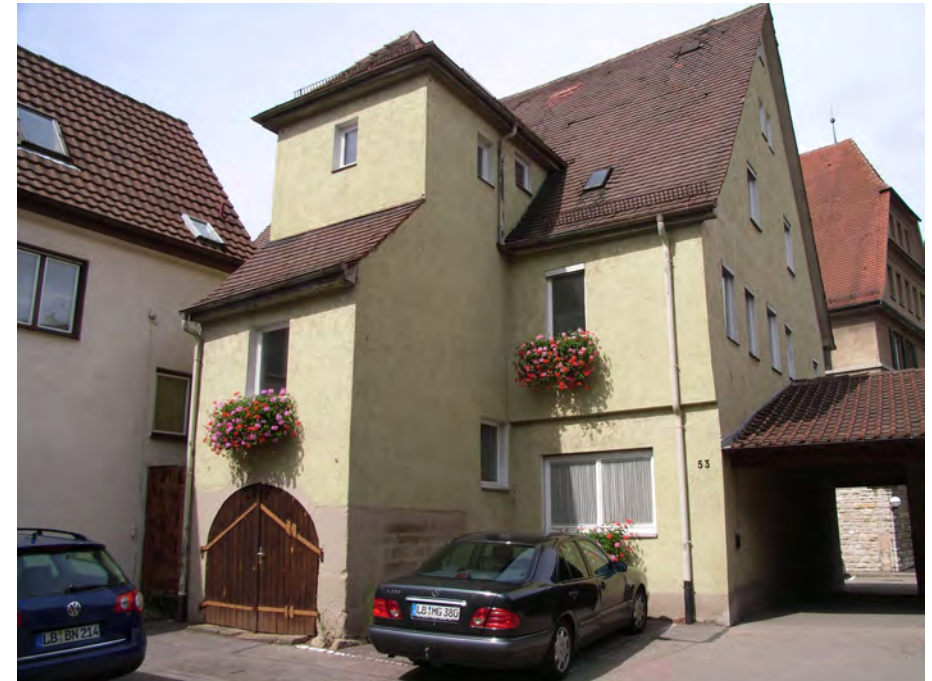
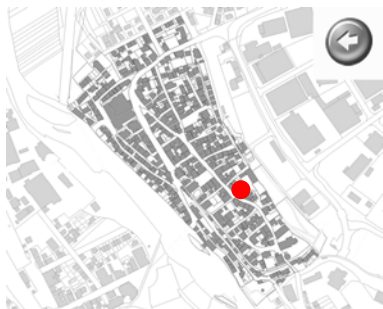
Kirchstraße 57

Im 19. Jahrhundert lebten vor allem Weingärtner in dem Anwesen.

Das Wohnhaus hat als ehemaliges Weingärtnerhaus in Ecklage städtebaulichen Wert und dokumentiert das ackerbürgerliche Element in der Stadt.

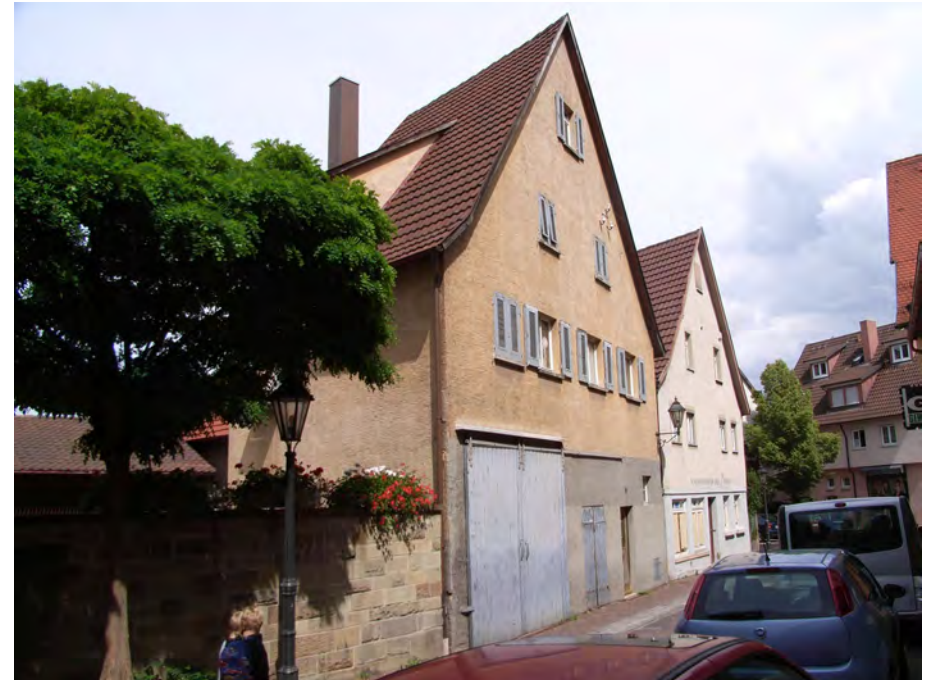
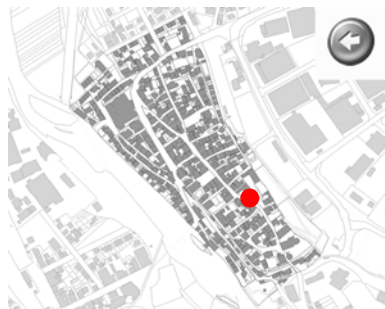
Kirchstraße 59

Nach dem Häuserbuch wurde das Anwesen ab 1867 vorübergehend von Bäckern genutzt.

Das im 19. Jahrhundert umgebaute, aber im Kern ältere Anwesen dient immer noch auch als Werkstatt. Es hat mit seiner recht original überlieferten Substanz, seiner traditionellen Funktion sowie als fast freistehender Bau städtebaulichen Wert.

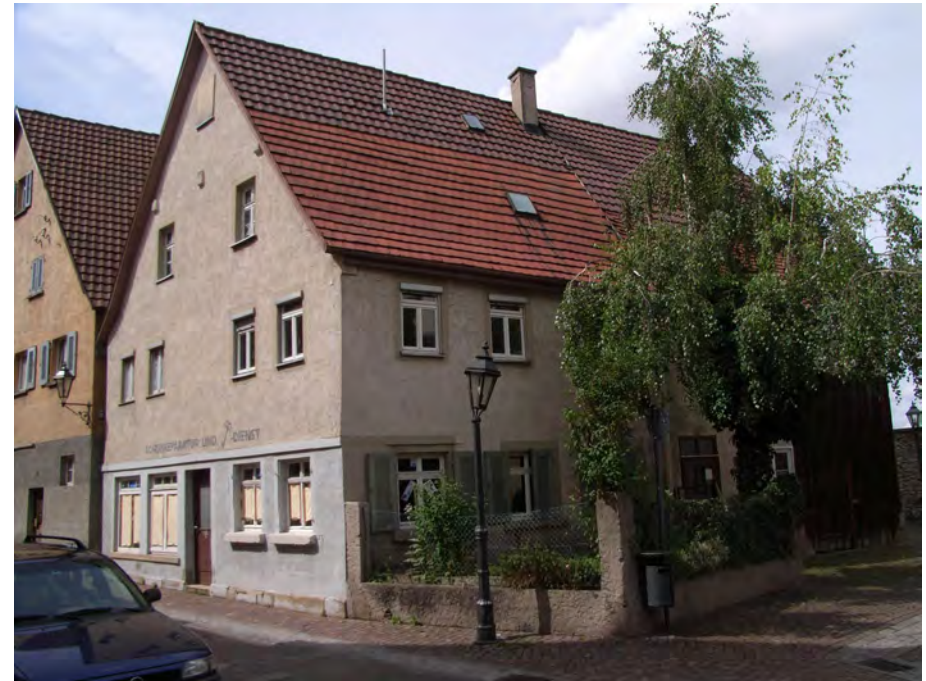
Kirchstraße 61

Nach dem Häuserbuch gehörte das 1744 erstmals genannte Gebäude ursprünglich als Waschhaus zum Anwesen Kirchstraße 63. 1879 ließ der Zeugschmied und Mechaniker Christian Schrempf hier ein neues Magazin erbauen, das offenbar später aufgestockt wurde.

Das ehemalige Magazin verdeutlicht die Vielfalt städtischen Wirtschaftens und hat dokumentarischen Wert.

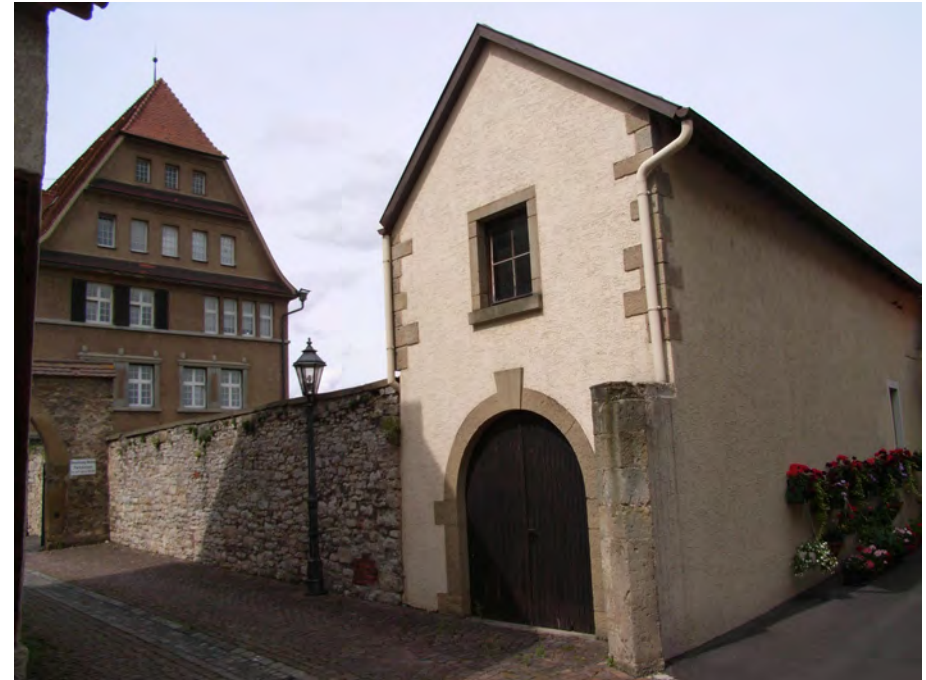
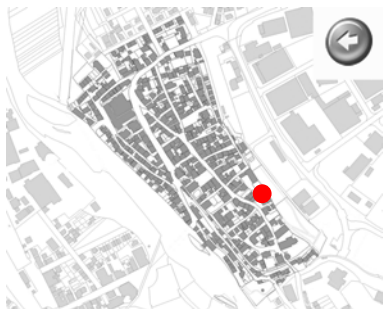
Kirchstraße 63a

Nach dem Häuserbuch entstand die ehemalige Scheune wohl gleichzeitig mit dem 1968 abgegangenen Vorder- bzw. Wohnhaus, das 1587 bezeichnet war. In der frühen Neuzeit hatte man zwei repräsentative und ausgemalte „Sommerstuben“ eingerichtet, wie sie für das gehobene Bürgertum typisch waren. Mit Aussicht über die Stadtmauer hinweg dienten die nicht beheizbaren Räume vor allem repräsentativen Zwecken.

Das im Kern frühneuzeitliche Fachwerkhaus besitzt mit seinen Sommerstuben äußerst rare und in ungewöhnlich guter Qualität überlieferte Details. Das Anwesen hat mit der Stadtmauer hohen exemplarischen und dokumentarischen Wert für das bürgerliche Wohnen der gehobenen Schichten in früheren Jahrhunderten.

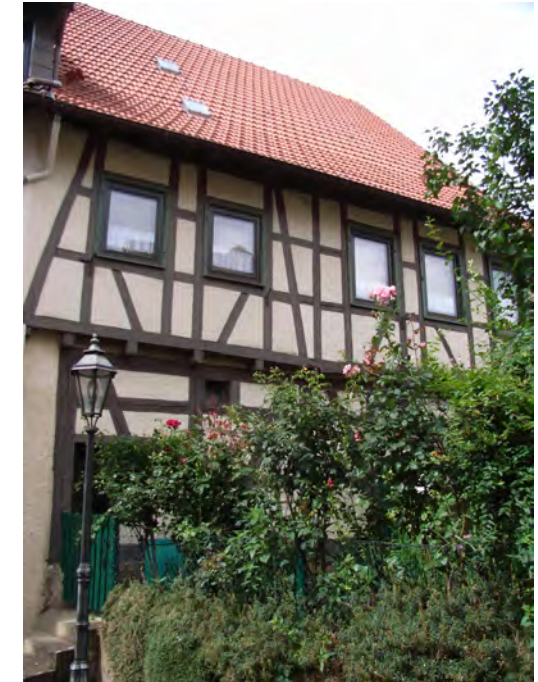
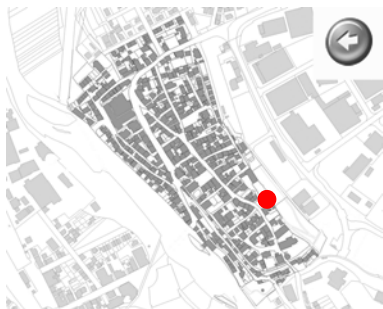
Kirchstraße 67

Eingeschossiges Fachwerkhaus mit hohem massiven Kellergeschoß, Giebel fachwerksichtig, ohne eigene Rückwand an die Scheune des Anwesens Kirchstraße 69 angebaut, Satteldach, im Kern 17. Jahrhundert, spätere Umbauten, 1977 Umbau des Dachgeschosses.

Das überformte aber im Kern noch frühneuzeitliche Kleinhaus ist ein typischer Vertreter der weniger bemittelten Bevölkerungsschicht. Vergleichbare Häuser sind daher selten überliefert, es hat städtebaulichen Wert.

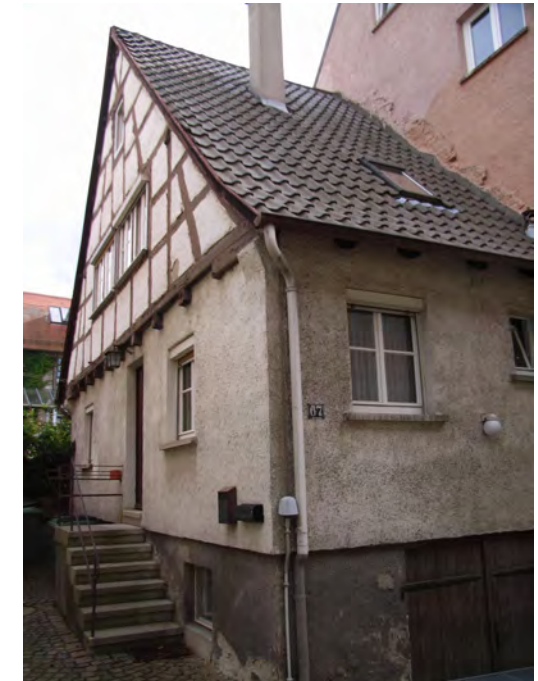
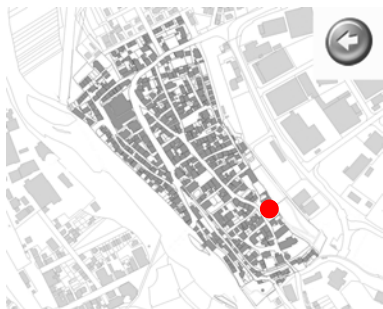
Kirchstraße 75

Nach dem Häuserbuch gehörte das Gebäude ursprünglich als Scheune zu einem von zwei benachbarten Pfründhäusern (später Kirchstraße 79).

Das einst öffentliche Massivgebäude der frühen Neuzeit veranschaulicht eine lange Nutzungsgeschichte. Es dokumentiert den Wandel von einer Scheune zum Wohnhaus und besitzt Bedeutung als eine der größten Hofparzellen der Stadt.

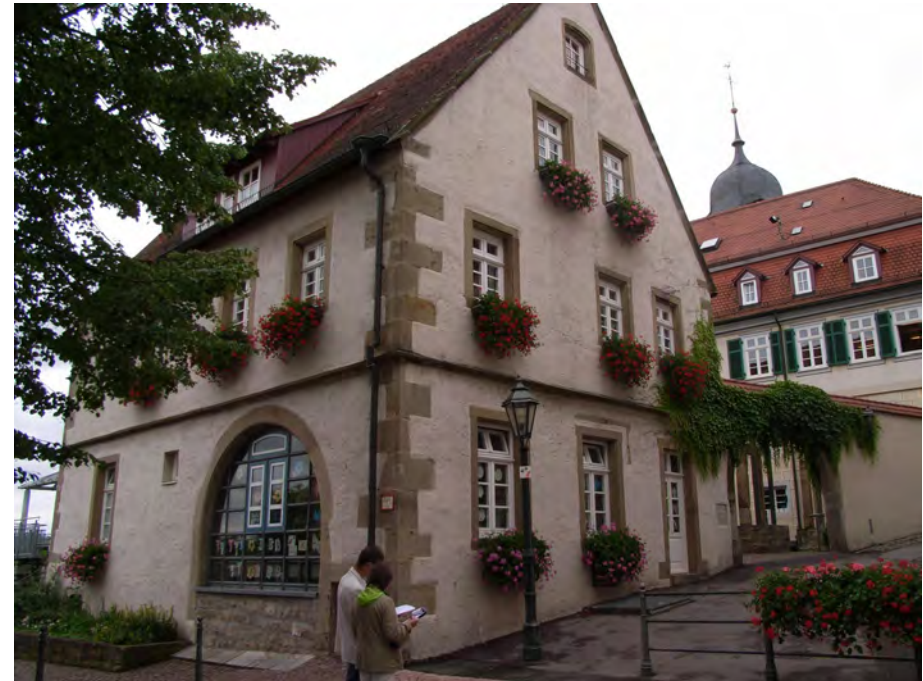
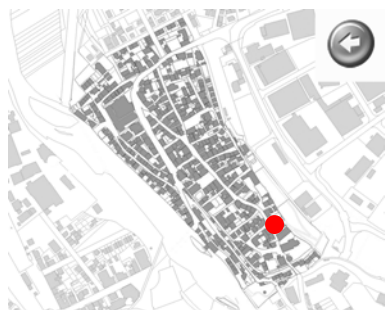
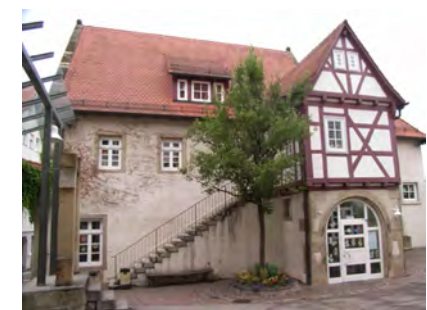
Kirchstraße 79

Nach dem Häuserbuch ließ der Vogt V. S. Essich das repräsentative Gebäude 1743 anstelle zweier Pfründhäuser errichten. 1801 hatte die Geistliche Verwaltung Besigheim das Privathaus erkaufte und dort das Präzeptorat (Lateinschule) eingerichtet.

Das als herrschaftliches Barockanwesen erbaute Gebäude dient seit Beginn des 19. Jahrhunderts als Schule. Mit seiner Lage direkt unterhalb der Kirche hat das repräsentative Gebäude eine hohe exemplarische Bedeutung für die städtebauliche Erneuerung in der Barockzeit sowie für die Herrschafts- und Schulgeschichte Besigheims.

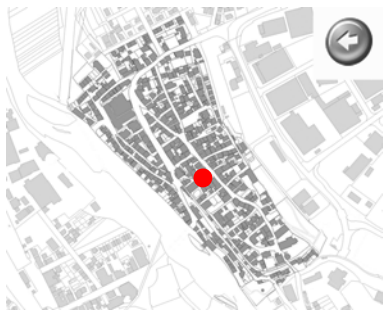
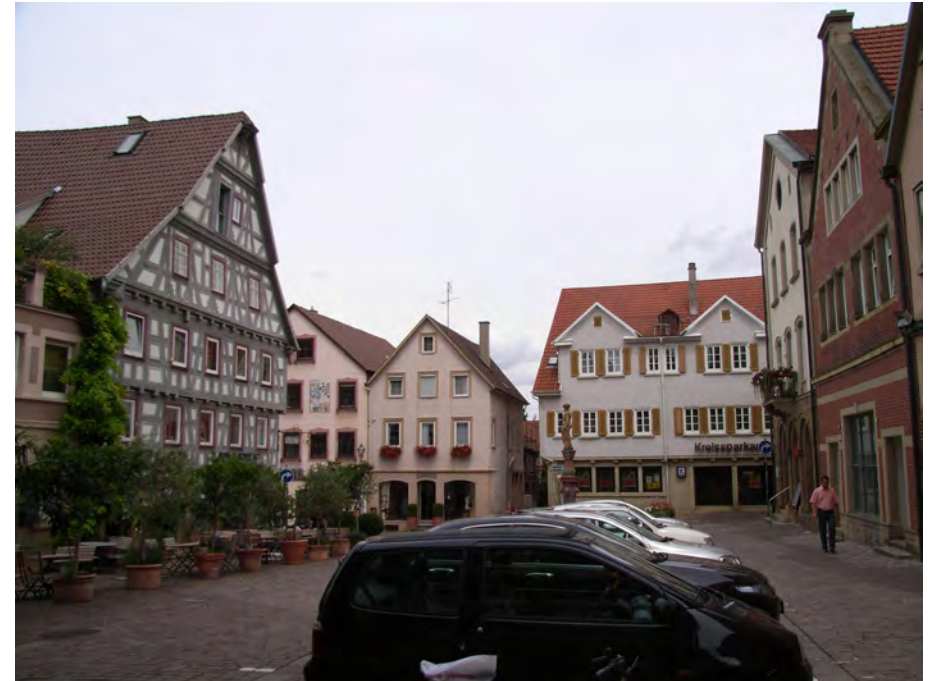
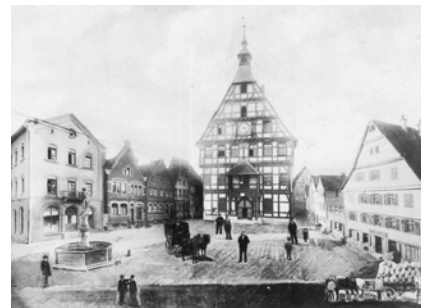
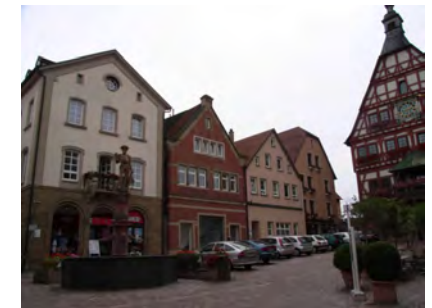
Marktplatz, in der Mitte der Stadt auf der westlichen Seite der Leitlinie Kirchstraße, streng rechteckiger Platz mit offener Anbindung zur Kirchstraße, westliche Raumkante vom Rathaus gebildet, die Nordseite von giebelständigen Fachwerkhäusern des Mittelalters und der frühen Neuzeit geprägt, die Südseite von städtischen Wohnhäusern der Jahrhundertwende gerahmt, diese nach einem Brand im Jahr 1889 erneut giebelständig als Massivbauten errichtet, mit Marktbrunnen zur Kirchstraße, Bestandteil des ursprünglichen Grundrisses, um 1220/30.

Der Marktplatz ist Teil der geplanten hochmittelalterlichen Stadtanlage und hat seine endgültige Grundform mit dem Bau des Rathauses gegen Ende des Mittelalters erhalten.

Als zentraler historischer Kern mit Marktfunktion und Rathaus sowie als Teil der ursprünglichen Stadtanlage hat der Platz hohen stadthistorischen und stadtbauhistorischen Wert.
