Denkmalpflegerischer Werteplan Gesamtanlage Besigheim

**DENKMALPFLEGERISCHER WERTEPLAN
GESAMTANLAGE BESIGHEIM**

Regierungspräsidium Stuttgart, Referat Denkmalpflege

Gesamtanlage gemäß § 19 DSchG

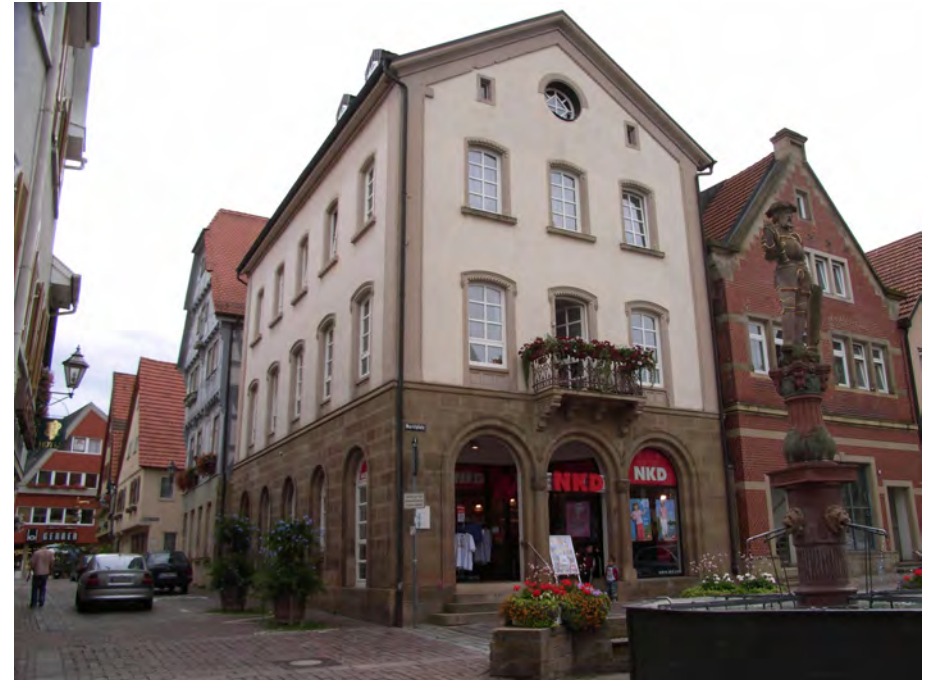
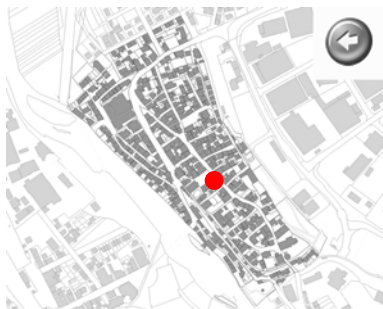
Marktplatz 2

Nach dem Häuserbuch wurde das Haus bereits 1661 als Apotheke genutzt und gehörte später Handelsleuten und diente ab 1810 erneut als Apotheke.

Das repräsentative Fachwerkhaus mit prominenter Lage an der Ecke zur Kirchstraße hat als historische Apotheke hohen exemplarischen und dokumentarischen Wert für diese typisch städtische Sonderfunktion.

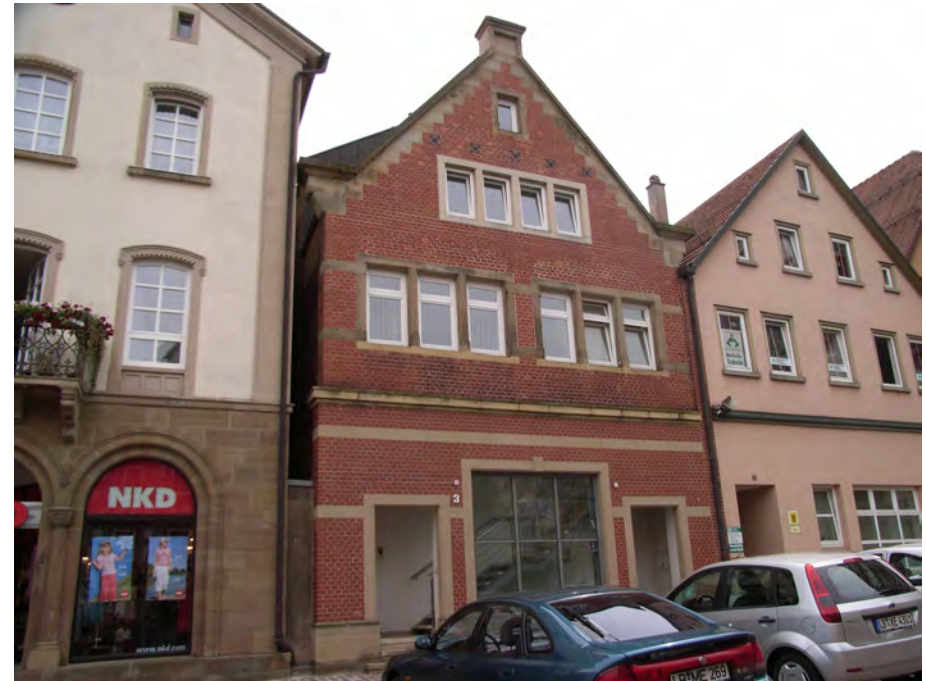
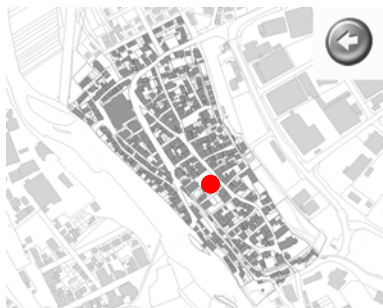
Marktplatz 4

Handwerker- und Handelshaus, so genanntes „Dreigiebelhaus“

Nach dem Häuserbuch wurden die drei spätmittelalterlichen Fachwerkhäuser 1610 für eine durchgehende Nutzung wohl vom Handelsmann Hans Ludwig Fischer zusammengefasst. 1699 wurde das Gesamtanwesen in zwei, um 1900 in drei Teile aufgetrennt.

Das aus drei miteinander verbundenen spätmittelalterlichen Einzelhäusern bestehende Anwesen verdeutlicht mit seinem historischen Verkaufsraum im Mittelhaus in seltener Geschlossenheit die historische Bebauung am Marktplatz. Das Anwesen hat hohen exemplarischen und dokumentarischen Wert für eine komplexe Bau- und Besitzgeschichte.

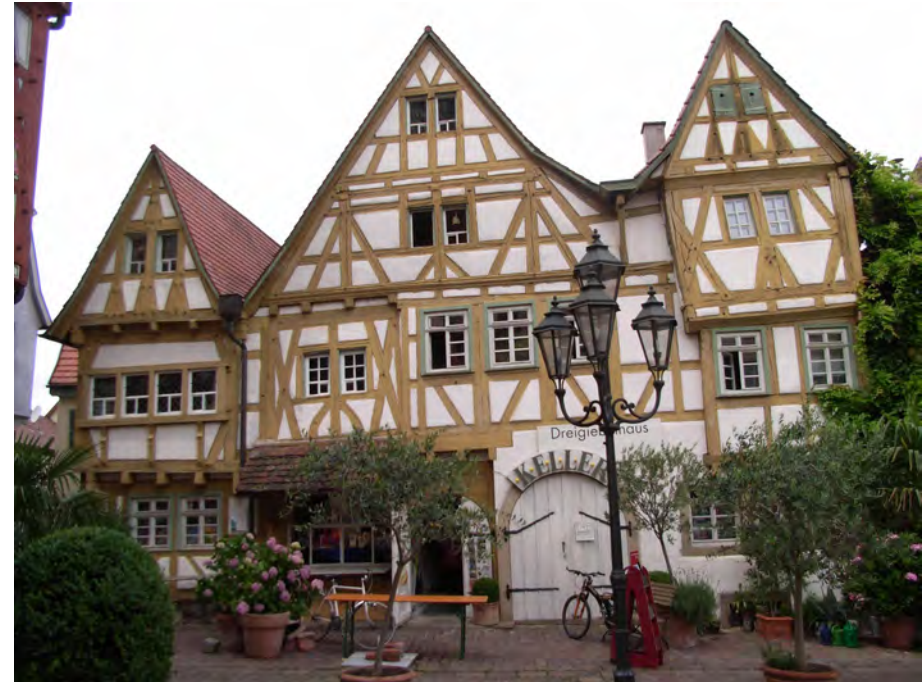
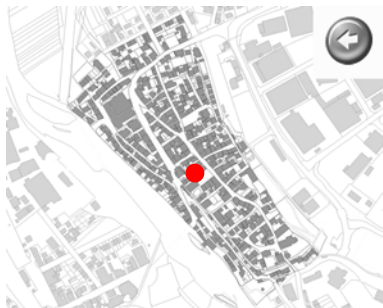
Marktplatz 6

Wohn- und Geschäftshaus

Nach dem Häuserbuch war der Bereich hier am ehemaligen „Aipertorgasse“ seit dem 15. Jahrhundert bebaut.

Das Eckhaus veranschaulicht mehrere Bauphasen und hat als einen schmalen Durchgang von der Hauptstraße zum Marktplatz begrenzendes Gebäude städtebauliche Bedeutung.

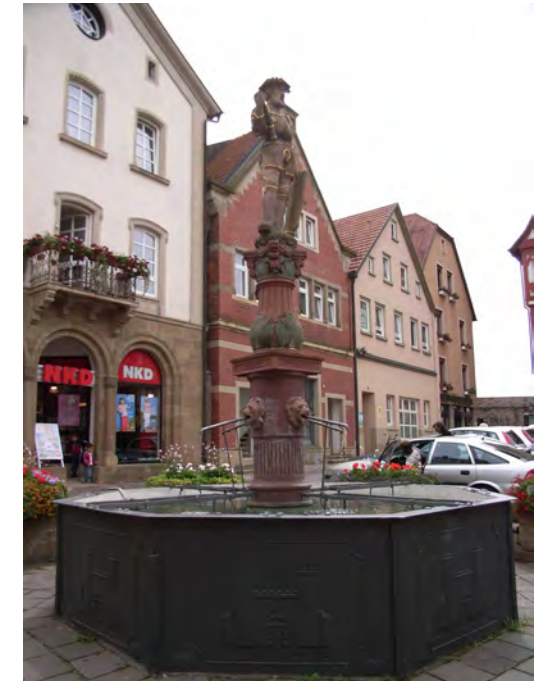
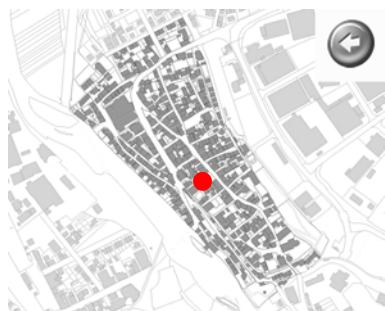
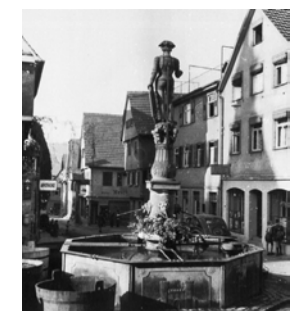
Mühlgasse

Zufahrt zur ehemaligen oberen Enzmühle (namens gebend) sowie zur abgegangenen Ziegelhütte, von der Hauptstraße kurz vor dem ehemaligen Enzbrückentor abzweigend, parallel unterhalb der Bügelestorstraße nach Südosten bis zur einstigen Ziegelhütte am südlich Rand der äußeren Stadtmauer führend und dort endend, bedingt durch die enge Lage am Fluss hauptsächlich traufständige Bebauung mit Wohn- und Sondergebäuden (Mühle, Armenhaus, Ziegeleischeunen, Gerberhaus), Gasse seit Bestehen der Mühle im 12. Jahrhundert anzunehmen, im 15. Jahrhundert in das Befestigungssystem der äußeren Stadtmauer integriert.

Die Mühlgasse, die an sich zu den untergeordneten Erschließungsstraßen zählt, weist mit ihren ehemaligen Sondergebäuden wichtige Einzelobjekte auf. Als historische Zufahrt zu einem über Jahrhunderte vor allem gewerblich genutzten Gebiet besitzt sie für die Sozial- und Wirtschaftsgeschichte sowie für die Stadtgestalt dokumentarischen Wert.

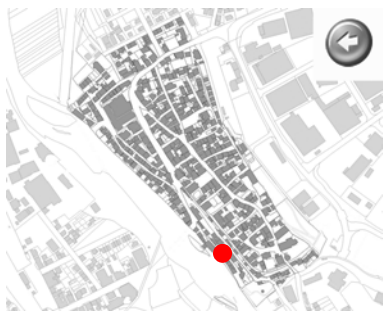
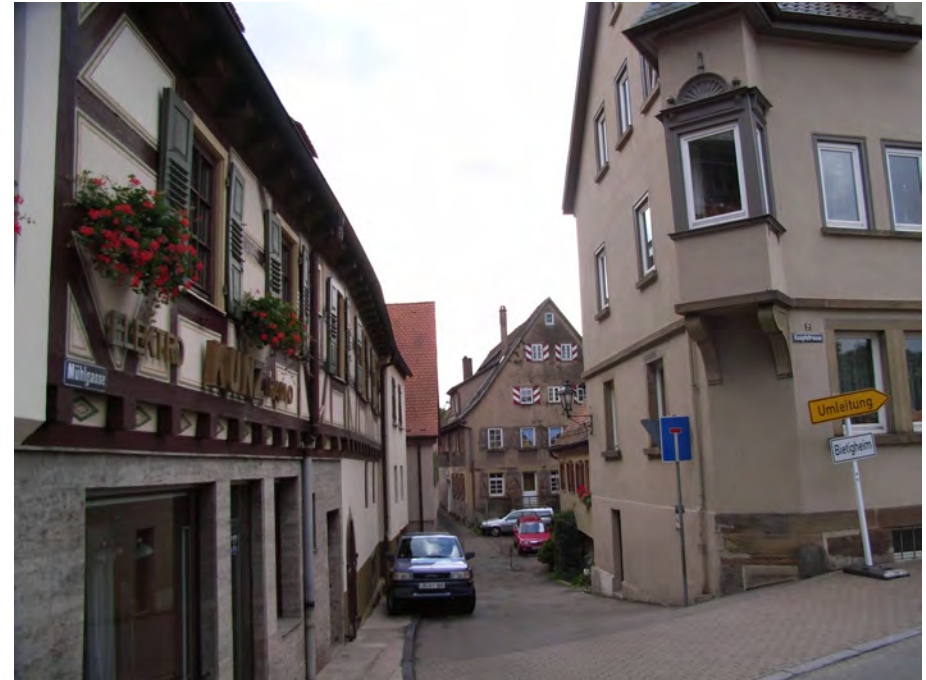
Mühlgasse 1

Nach dem Häuserbuch war hier 1733 ein zum Anwesen Hauptstraße 2 gehöriger Stall errichtet worden, der 1785 aufgestockt sowie 1790 vergrößert und unterkellert wurde. Erst seither dürfte das Anwesen auch als Wohnhaus gedient haben. Mit dem ehemaligen Stammhaus Hauptstraße 2 bildet das Anwesen den nördlichen Eingang zur Mühlgasse.

Der Eckbau veranschaulicht mit den zahlreichen Bauphasen den Nutzungswandel eines ehemaligen Stalles an eigentlich prominenter Position und hat dokumentarischen Wert.

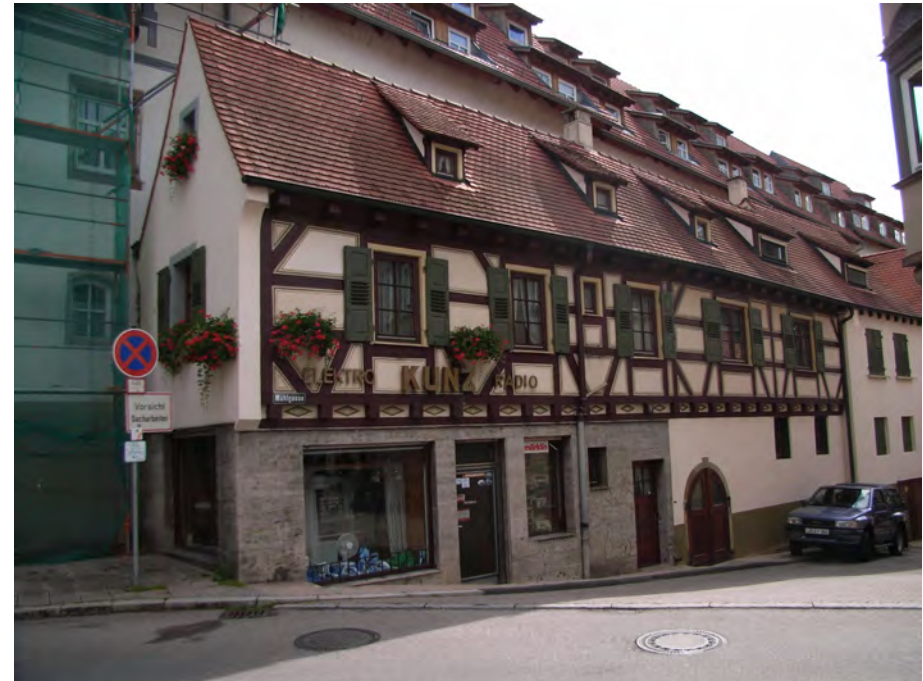
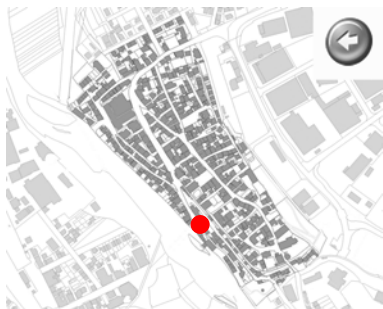
Mühlgasse 2

Nach dem Häuserbuch wurde das Anwesen von dem Gerber Hanns Methman anstelle eines älteren Gerberhauses direkt neben dem ehemaligen Tränk- oder Mühlhörle neu errichtet. 1784 wird eine Weißgerberwerkstatt im Unterschoß erwähnt. Im Jahr 1800 fanden Umbaumaßnahmen statt, 1802 wurde eine Färberei eingerichtet.

Das historische Gerberanwesen mit seiner kennzeichnenden Lage an der Enz hat einschließlich des Stadtmaueranteiles exemplarischen und dokumentarischen Wert für die bau- und Gewerbe-geschichte der Stadt.

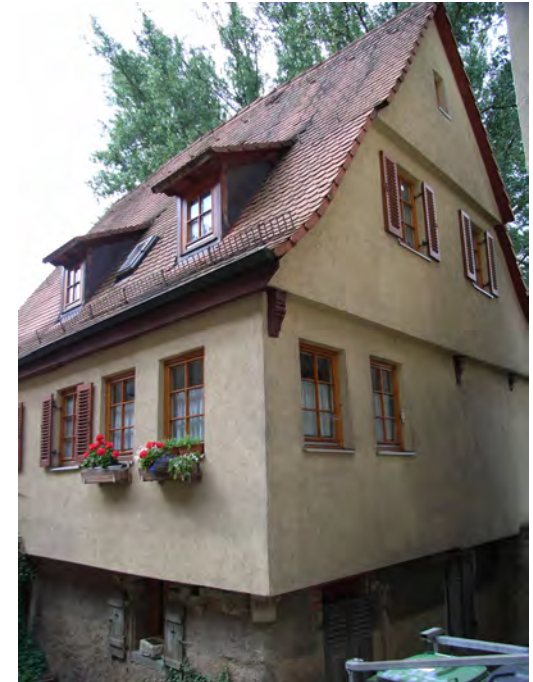
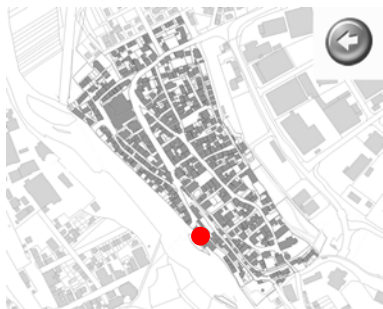
Mühlgasse 4

Die seit 1153 belegte und einst herrschaftliche Burgermühle wurde 1524 an die Stadt Besigheim verkauft und 1773 privatisiert. Der Sohn des neuen Besitzers und Ratsherren G. C. Fackler ließ 1803 den vorderen Teil der Mühle neu erbauen.

Die ehemalige Burgermühle, die vor der Stadtweiterung im 15. Jahrhundert noch außerhalb der Befestigung lag, hat als Sondergebäude mit Wehr und Stadtmaueranteil exemplarischen und dokumentarischen Wert für die frühgewerbliche Entwicklung der Stadt.

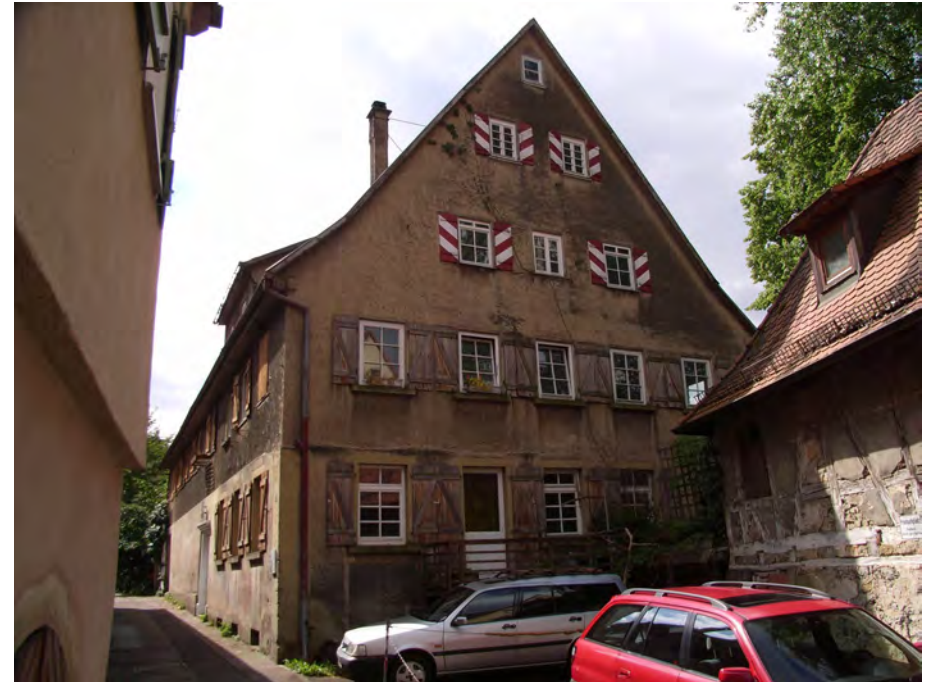
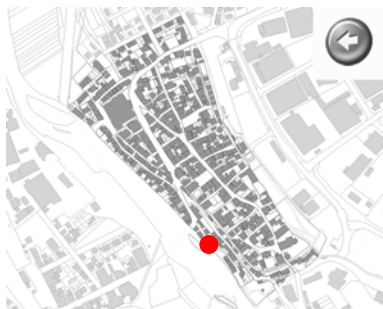
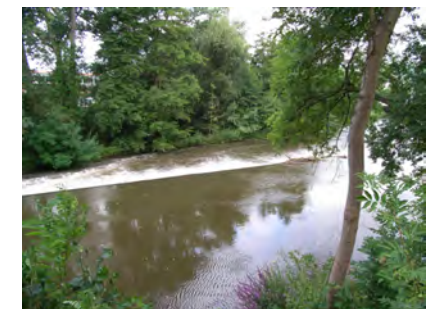
Mühlgasse 4a

Nach dem Häuserbuch hat sich neben dem Gerberhaus und der Burgermühle einst eine Walk- oder Schleifmühle befunden. Möglicherweise ist das Gebäude ein Rest dieser ehemaligen Mühle.

Das aus dem 17./18. Jahrhundert stammende Gebäude gehörte ursprünglich wohl zu einer der Mühlen und hat mit seinem Walmdach exemplarischen und dokumentarischen Wert für einen Sonderbau aus dem Mühlenumfeld.

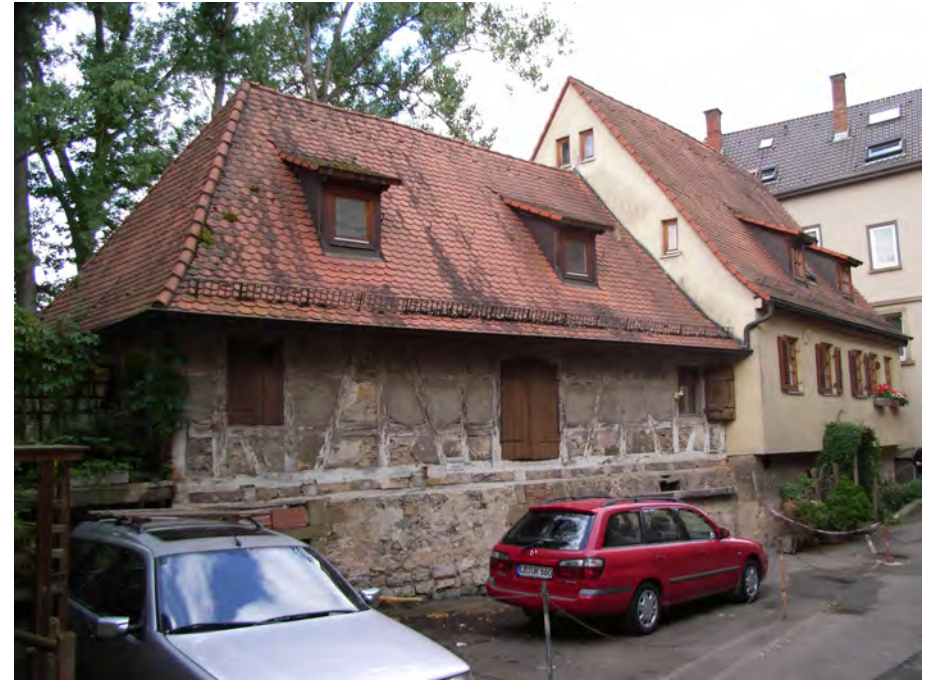
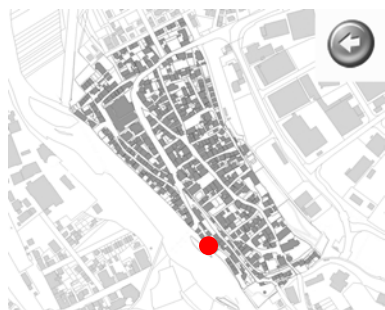
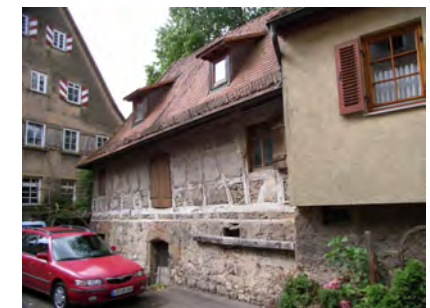
Mühlgasse 5

Nach dem Häuserbuch wurde das Anwesen anstelle der einst herrschaftlichen Rahmstatt (zum Spannen der Felle) errichtet. Diese gehörte zur gegenüber liegenden und abgegangenen Walkmühle. Bauherr im Jahr 1794 war ein Zimmermann, der die recht beengte Lage in der Mühlgasse geschickt ausnutzte.

Das Anwesen gehört zu der ab dem 18. Jahrhundert einsetzenden Bebauung der Vorstadt im Bereich zwischen Bügelestorstraße und Mühlgasse. Es hat städtebaulichen Wert und dokumentiert die bauliche Verdichtung der Stadt im 18. und 19. Jahrhundert.

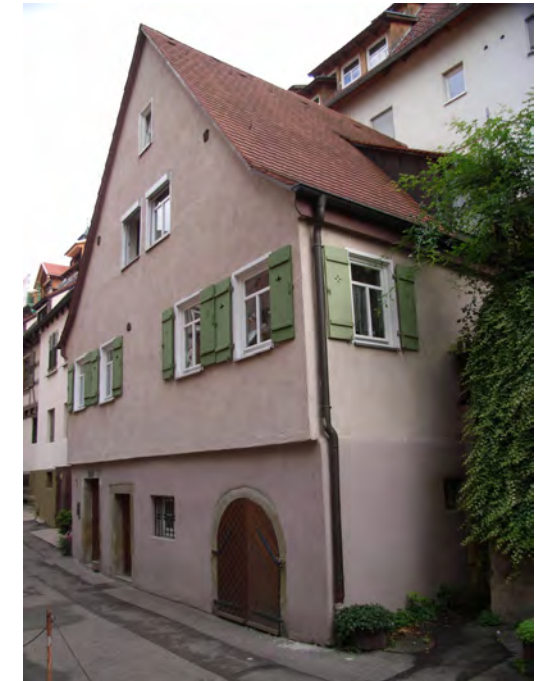
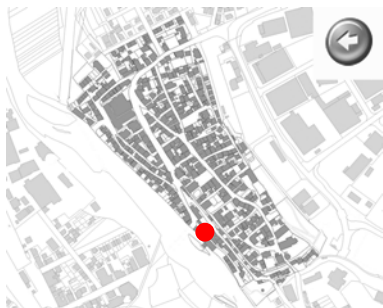
Mühlgasse 10

Das anstelle eines älteren Almosenhauses errichtete Gebäude diente bis 1751 als öffentliches Armenhaus. Auch nach seiner Privatisierung musste der jeweilige Besitzer die untere Stube für Arme und Bettler zur Verfügung stellen. Erst 1839 wurde das Recht abgelöst.

Das ehemalige Armenhaus mit seiner bezeichnenden Position außerhalb der Kernstadt und der noch vorhandenen Armenstube im Erdgeschoß hat zusammen mit dem Stadtmaueranteil exemplarischen und dokumentarischen Wert für die Baugeschichte und dokumentiert auch die vorindustrielle Sozialgeschichte der Stadt.

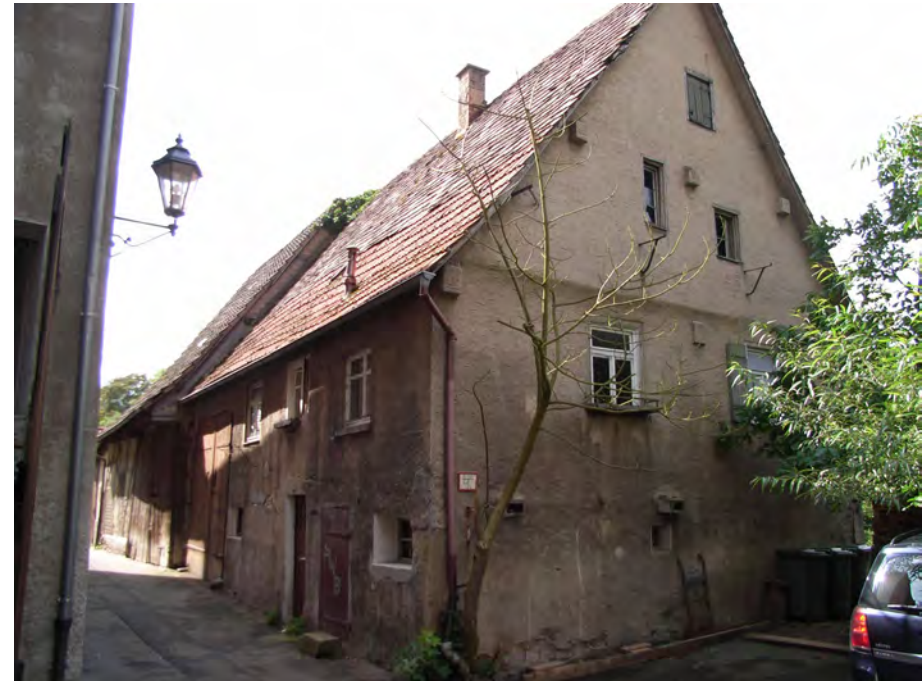
Mühlgasse 12

Rückansicht mit Scheunenteil

Nach dem Häuserbuch gehörten die Scheunen einst zur abgegangenen Ziegelei am Südenende der Mühlgasse. 1870 wurde die Ziegelei aufgegeben und die Scheunen später verkauft.

Die beiden einst zur abgegangenen Ziegelei gehörigen Scheunen schließen die Mühlgasse an der Enz nach Süden ab. Sie haben städtebaulichen Wert und dokumentieren die gewerbliche Struktur der Mühlgasse.

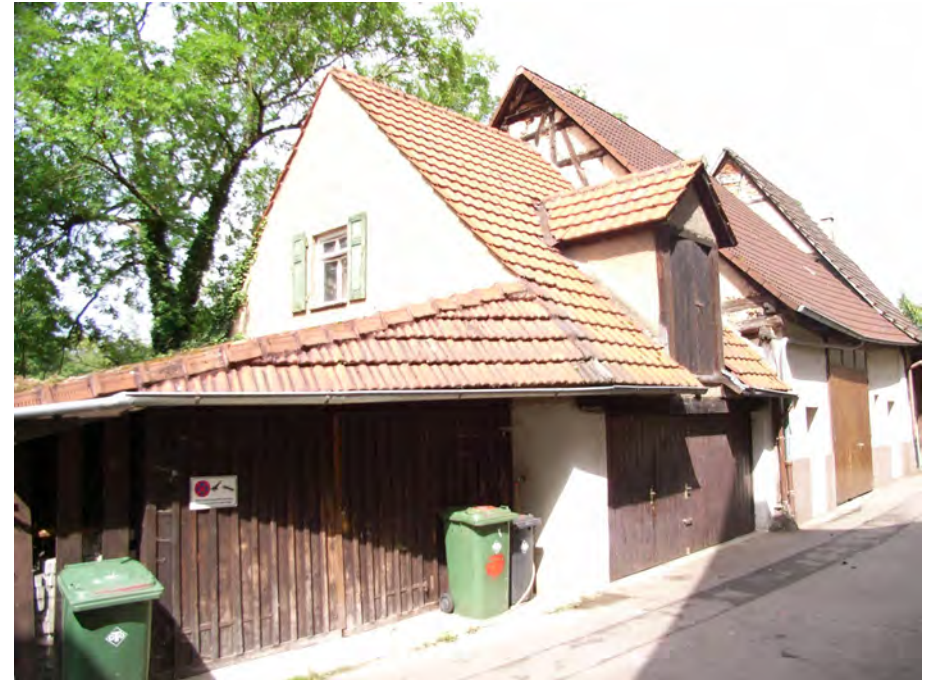
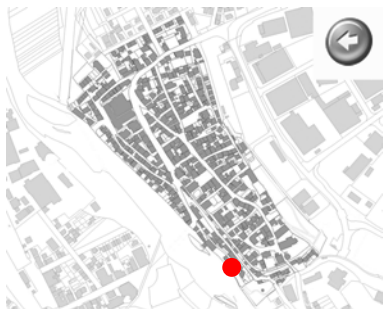
Mühlgasse 13

Nach dem Häuserbuch steht das Haus anstelle der 1871 aufgegebenen Ziegelhütte und kann demnach erst danach entstanden sein. Vielleicht wurde aber ein älterer Keller (Rundbogentor) mit einbezogen. Auch im Anwesen Mühlgasse 15 sollen Bestandteile der alten Ziegelhütte stecken.

Das aus der ehemaligen Ziegelhütte hervor gegangene Anwesen hat mit seinem Nebengebäude und dem Garten städtebaulichen Wert für den Nutzungswandel im gewerblichen Teil der Mühlgasse.

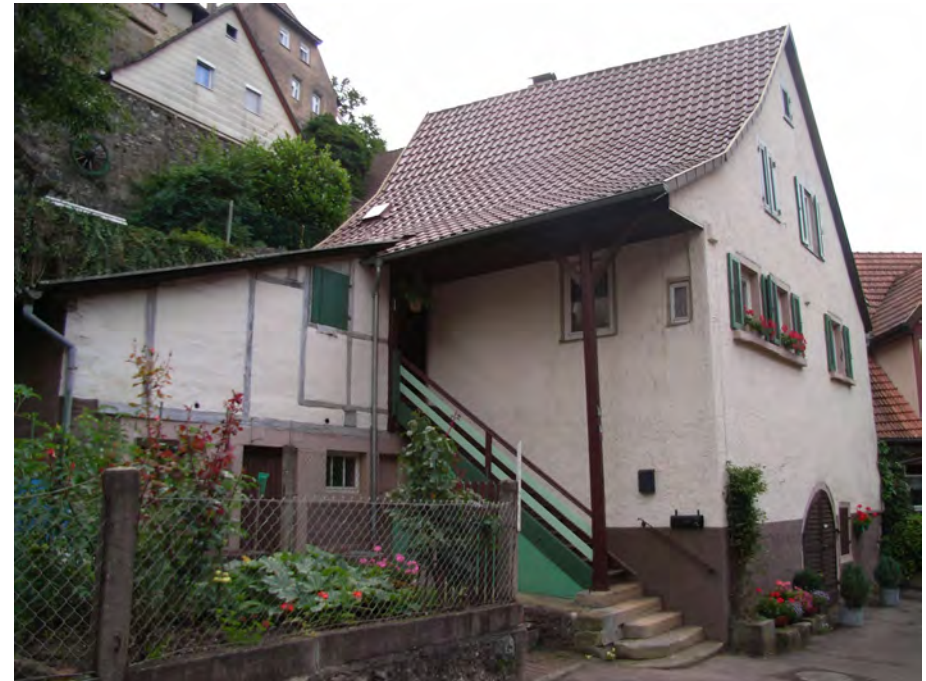
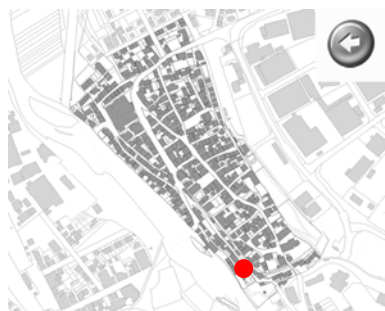
Mühlgasse 15

Nach dem Häuserbuch handelte es sich eigentlich um ein ehemaliges Brennofengebäude mit Wohnung.

Das aus der ehemaligen Ziegelhütte hervor gegangene Anwesen hat städtebaulichen Wert für den Nutzungswandel im gewerblichen Teil der Mühlgasse.

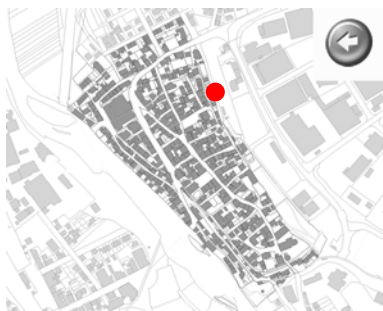
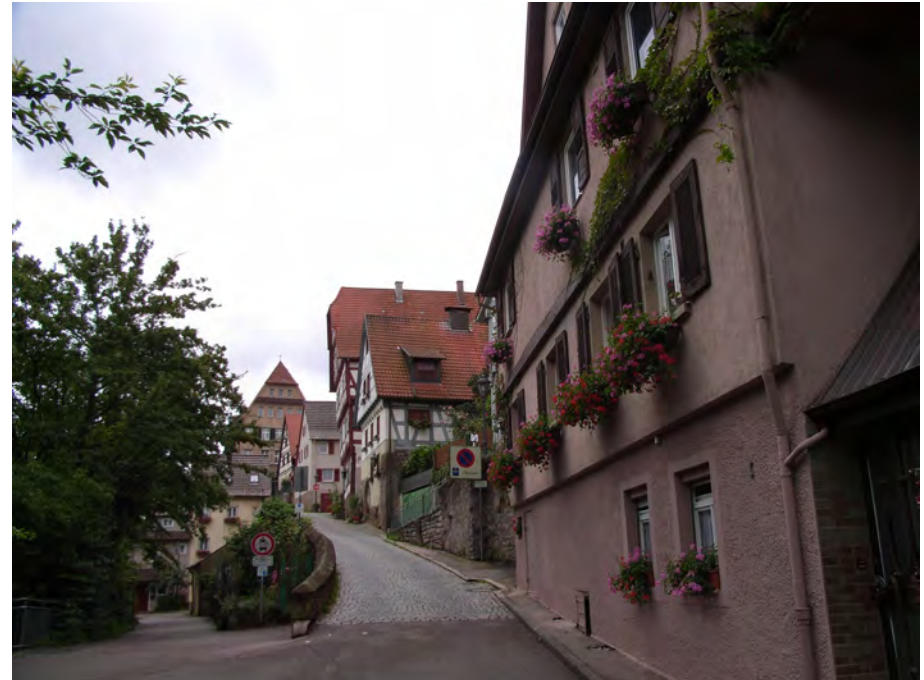
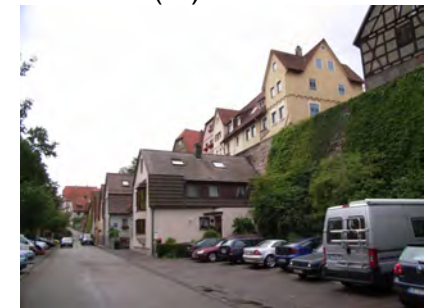
Oberamteigasse

Bestandteil der regionalen Stadtverbindung durch die Stadt, seit dem Ausbau der Hauptstraße als Chaussee ab 1772 nur noch Erschließungsgasse, benannt nach der am südlichen Ende der Straße befindlichen Oberamtei, von der Hauptstraße am ehemaligen äußeren Neckartor nach Süden rampenartig bis zum ehemaligen Inneren Neckartor führend (❶), ab dem Tor bis zur Oberamtei dann innerhalb der ersten Ummauerung (❷); Bebauung auf nördlicher Westseite (❶) mit giebelständigen Häusern Anfang der 20. Jahrhunderts, im höher gelegenen Bereich ab dem Tor (❷) Bebauung bis in die frühe Neuzeit zurückreichend; die Straße besteht spätestens seit 1220/30. Eine ältere Bebauung im Nordteil am einstigen Neckarufer wurde bei einem Hochwasser 1824 zerstört.

Die Straße ist Bestandteil der historischen Querverbindung durch die Stadt und zeigt mit ihrer zum ehemaligen Inneren Neckartor ansteigenden Trasse die alte Zufahrtssituation noch anschaulicher als das westliche Gegenstück in Form der südlichen Hauptstraße. Sie hat für die Stadtstruktur einen hohen dokumentarischen Wert.

Rampenartige Zufahrt Richtung Süden Mittelteil (❶)

Nordteil, Blick nach Süden

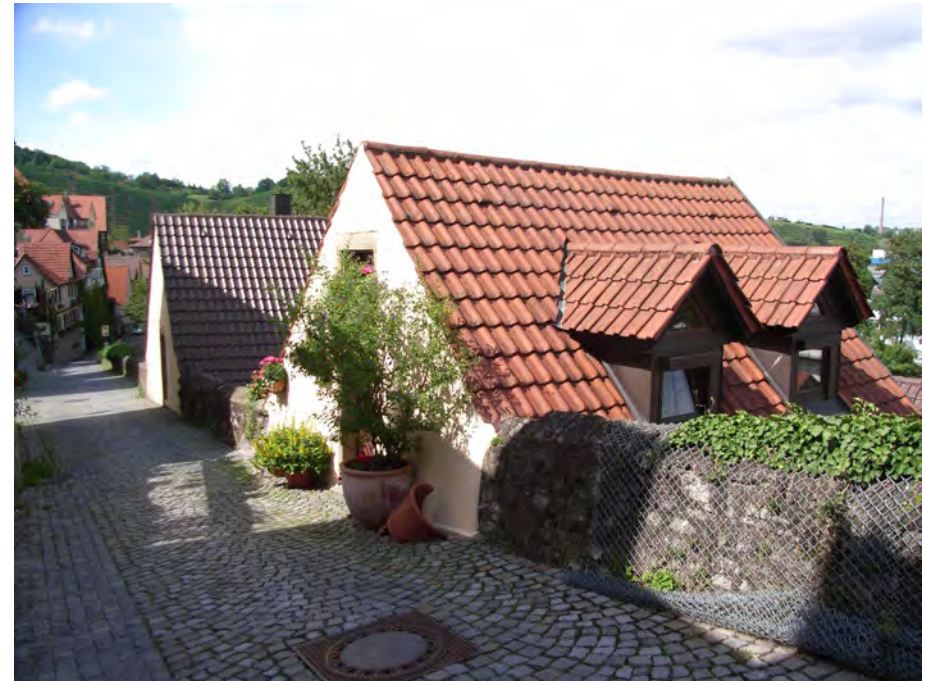
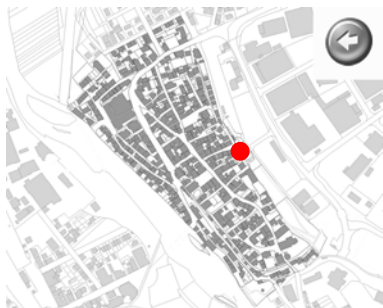
Oberamteigasse 3

Seine trapezförmige Gestalt hat das Gebäude aufgrund seiner Position zwischen den beiden Straßen am Abhang der Stadtmauer erhalten.

Das im Kern frühneuzeitliche Anwesen hat mit seiner ungewöhnlichen Kubatur insbesondere städtebaulichen Wert und bezeugt die intensive Ausnutzung der Parzellen in der frühneuzeitlichen Stadtgeschichte. Die Stadtmauer hat dokumentarischen Wert.

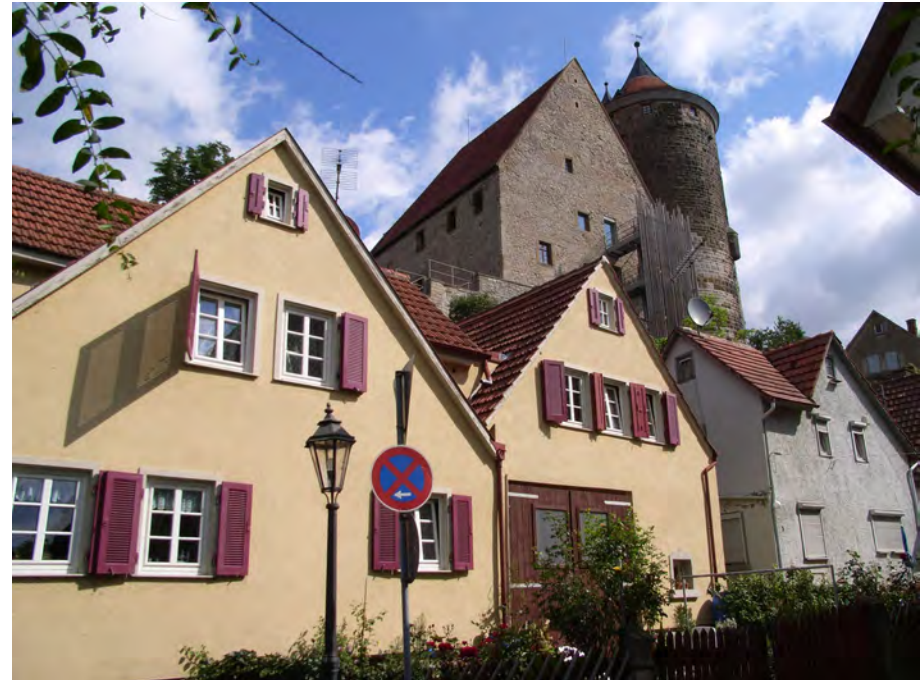
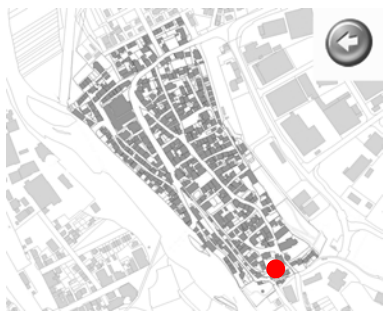
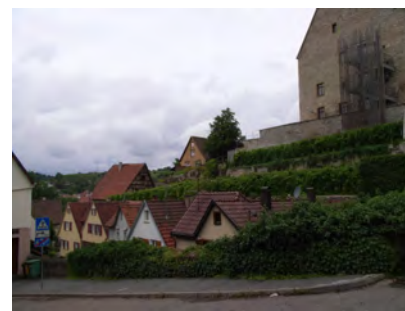
Gesamtansicht von Osten

Kurze Erschließungsstraße im Ochsengraben, von der Bügelestorstraße bis zur Brücke Turmstraße/Kirchstraße führend und dort als Sackgasse endend, auf der Nordseite regelhaft vier giebelständige Anwesen aus der Zeit um 1790, auf der Südseite äußere Stadtmauer mit Anwesen Ochsengraben 2; Gasse wohl erst um 1790 im alten Halsgraben angelegt.

Der Ochsengraben bestand spätestens seit der ersten Befestigung um 1220/30 als Halsgraben. Nach dem Bau der äußeren Stadtmauer im 15. Jahrhundert dürfte der nun innerstädtische Graben auch eine Weidefunktion besessen haben (städtischer Zuchtstier, Name). Nach dem Durchbruch des Oberen Tores vor 1744 wurde die noch bestehende Brücke über den Graben errichtet.

Die Gasse im ehemaligen Halsgraben mit ihren eingeschossigen Häusern des ausgehenden 18. Jahrhunderts dokumentiert den Siedlungsdruck dieser Zeit und hat für die Stadtgestalt einschließlich der noch erhaltenen Grünbereiche dokumentarischen Wert.

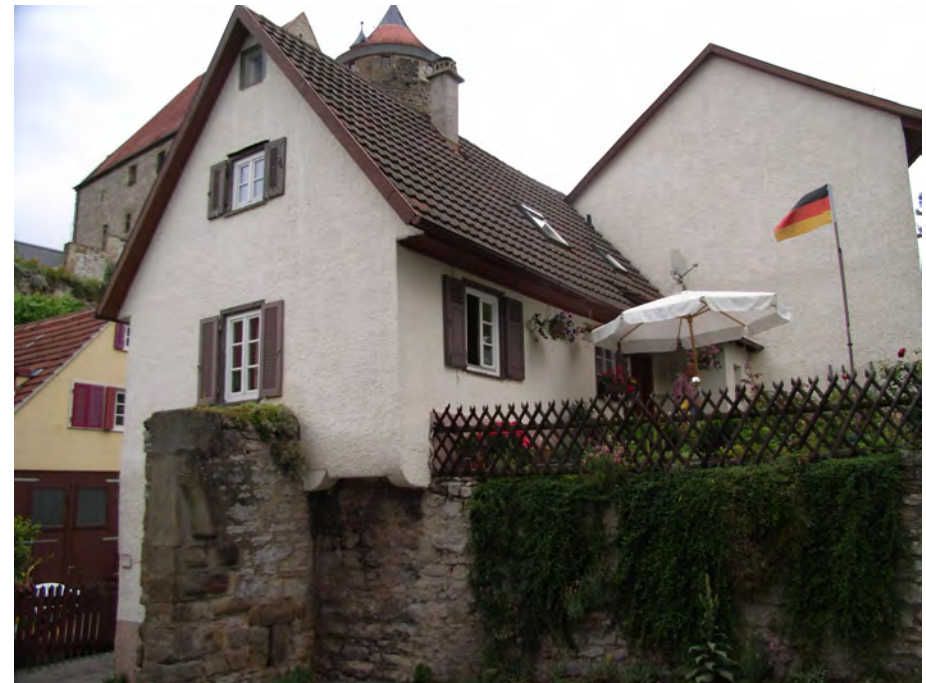
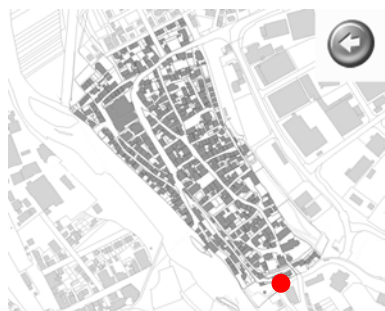
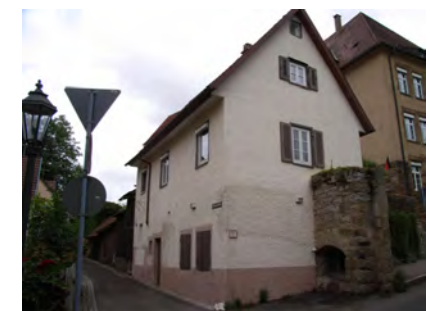
Ochsengraben 2 (Bügelestor)

Das äußere Bügelestor, das im Zuge der Stadterweiterung im 15. Jahrhundert angelegt worden sein dürfte, wurde nach dem Ausbau der Hauptstrasse um 1830 wie alle Toranlagen zurückgebaut, wobei oft die ehemaligen Torhäuser wie Bügelestorstraße 17 erhalten blieben. Bereits 1808 war das innere Bügelestor beim Anwesen Bügelestorstraße 15 abgebaut worden.

Die Reste des äußeren Bügelestores dokumentieren die Stadterweiterung des 15. Jahrhunderts und haben als Teil der äußeren Stadtbefestigung hohen dokumentarischen Wert.

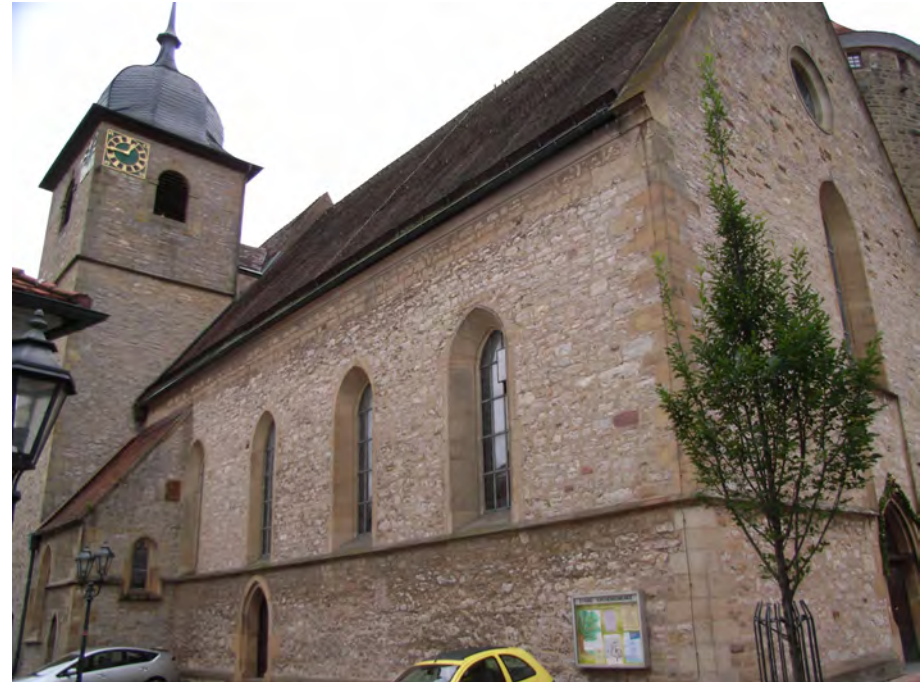
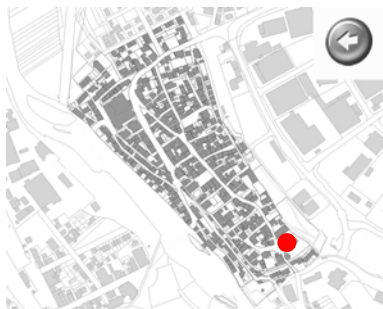
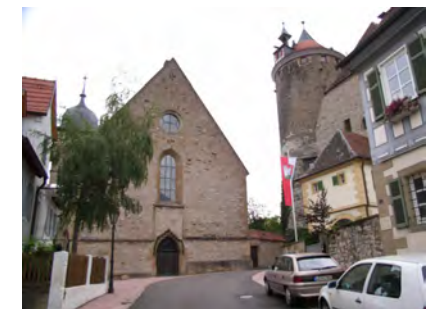
Ansicht Westgabel Langhaus

Chorseitenturmanlage, Langhaus und Turm unverputztes Bruchsteinmauerwerk mit Eckquaderung, Satteldach, Turm mit Haubendach, Chor 1383 zu Ehren der Heiligen Martin, Nikolaus und Katharina geweiht, Langhaus 1445 bezeichnet und 1448 fertig gestellt, 1545 Um- und Anbauten von Sakristei und Kapelle (Bezeichnung), 1685 nach Bezeichnung Erneuerungen, Glockenturm 1795 erhöht, Langhaus 1847 erhöht.

Die Kirche könnte ihrer Lage nach aus einer zur Oberen Burg gehörigen Kapelle hervorgegangen sein. Seit 1484 ist als Schutzpatron der heilige Cyriakus bekannt, seit 1556 ist die Kirche evangelisch. 1628 hatte man den Friedhof vom Kirchhof hinter den Oberen Turm verlegt.

Die im Kern mittelalterliche Kirche beherrscht am oberen Ende der Altstadt neben dem Oberen Turm das Stadtbild Besigheims. Als größter und ältester Sakralbau der Altstadt hat das Gebäude einen hohen exemplarischen und dokumentarischen Wert.

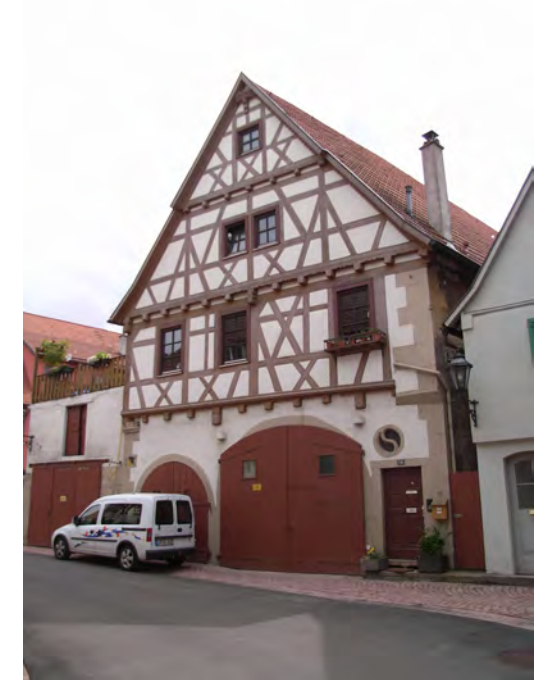
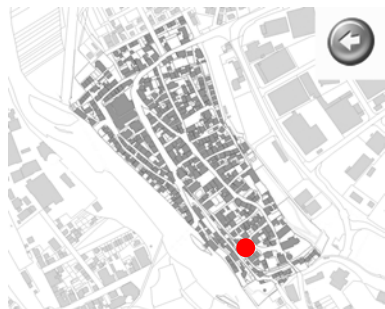
Pfarrgasse 15

Nach dem Häuserbuch hatte ein Bierbrauer das ehemalige Torhausanwesen erkaufte und 1881 über den Resten eines ehemaligen Stadtmauerturmes eine Scheune errichtet (heute zwei übereinander liegende Keller unter der Scheune). 1895 brannten die Gebäude ab und wurden auf den Resten neu erbaut. Der Obertor wurde vor 1744 durch die Stadtmauer gebrochen.

Mit maßgeblichen Resten der inneren Stadtbefestigung und dem Obertor hat das ehemalige Torhaus hohen dokumentarischen Wert für den Rückbau der Stadtbefestigung im 19. Jahrhundert.

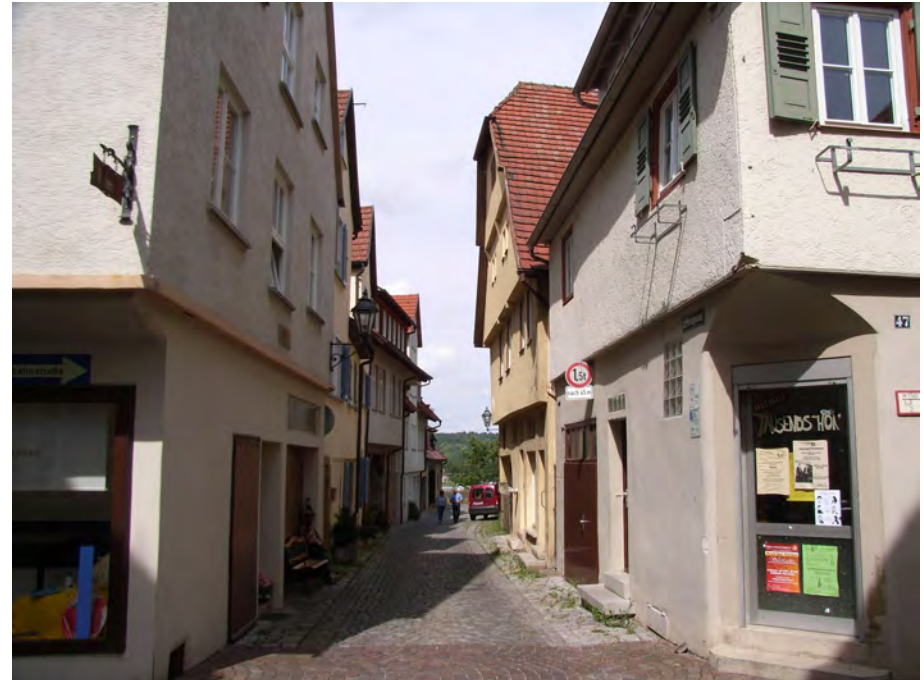
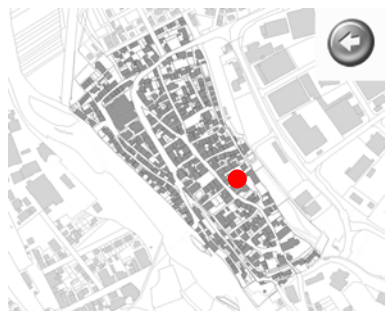
Blick nach Westen

Erschließungsgasse zum ehemaligen Alten Schloss und späteren Oberamteigebäude, eine der östlichen Quergassen der Leitlinie Kirchstraße; geradlinig bis an die innere Stadtmauer führend, Anschluss an die Oberamteigasse an der Stadtmauer; das ehemalige „Alte Schloss“ am südöstliche Ende der Strasse namens gebend; bis auf einen Garten zwischen Schlossgasse 2 und 6 geschlossen bebaut, zur Kirchstraße mit giebelständigen Anwesen, nach Osten teils mit traufständigen Anwesen vor allem aus der frühen Neuzeit; die Gasse ist Bestandteil des um 1220/30 ursprünglich angelegten Stadtgrundrisses.

Die typisch schmale Quergasse mit dichter, vorherrschend frühneuzeitlicher Bebauung besitzt mit dem ehemaligen Oberamteigebäude am südlichen Ende einen städtebaulich prägenden Komplex als Pendant zum gegenüber auf der Westseite befindlichen Rathaus. Die Schlossgasse hat als Teil des Grundrisses der Gründungsstadt dokumentarischen Wert.

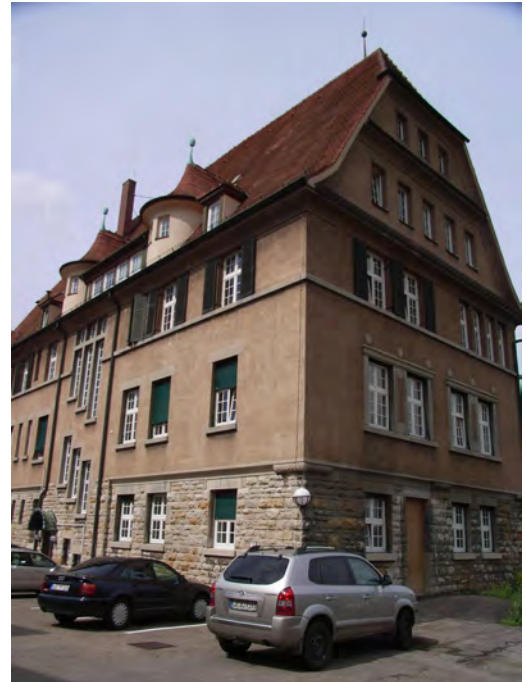
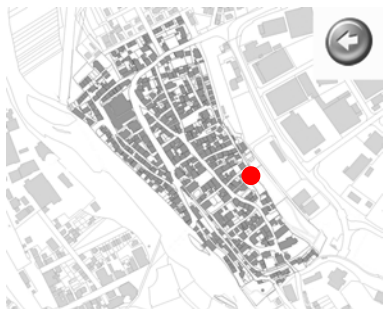
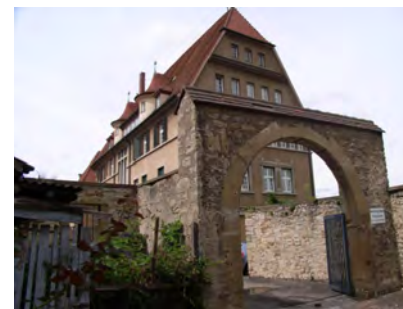
Ansicht von Süden mit Tor

Dreigeschossiger repräsentativer Putzbau, massiver Rustikaskockel, türmchenartige Dachaufbauten, historistische Fassadengliederung, 1908 anstelle des „Alten Schlosses“ errichtet, 1989 Sanierung; Torbogen und Mauerreste des ehemaligen Schlosses; östliche Traufwand ist die innere Stadtmauer, um 1220/30; erhaltenswert der ehemalige Schlossgarten (siehe Schlossg. Flstnr. 122).

Nach dem Häuserbuch war der Vorgängerbau ein mittelalterlicher Herrenhof und Adelssitz. Bereits 1817 hatte man das „Alte Schloss“ bzw. „Vogtshaus“ als Oberamteigebäude eingerichtet.

Als östliches Gegenstück des Rathauses prägt der mächtige Baukörper die östliche Stadtsilhouette. Das typische Amtsgebäude in Formen des Heimatstiles ist zugleich ein Dokument der baulichen Anpassung an das Stadtbild und Beispiel einer neuen baulichen Dominante in der östlichen Stadtsilhouette. Mit den Bestandteilen des Vorgängerbauwerks und der Stadtmauer hat es einen exemplarischen und dokumentarischen Wert für die Verwaltungsgeschichte.

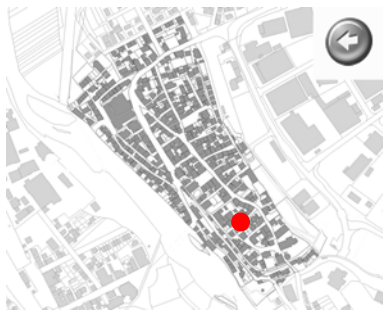
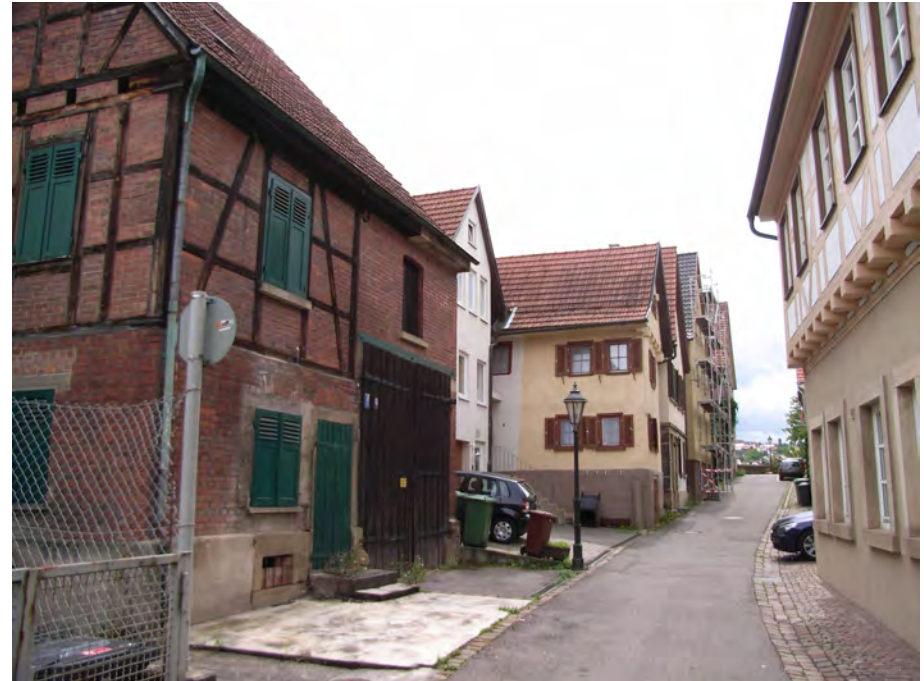
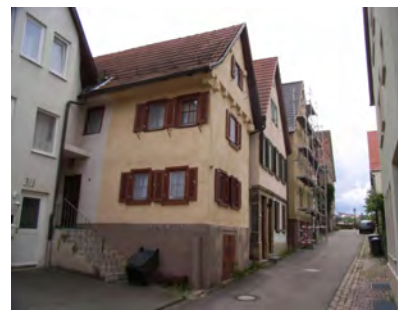
Bebauung der Südseite

Erschließungsgasse, eine der westlichen Quergassen der Leitlinie Kirchstraße, geradlinig bis an die innere Stadtmauer führend, über die Gasse Auf der Mauer an die benachbarten Quergassen angebunden, benannt wohl nach einem ehemaligen Brunnen beim einstigen Schulhaus Auf der Mauer 9/11, auf der Südseite dichte Bebauung mit kleinteiligen giebelständigen Anwesen unterschiedlichen Alters, auf der Nordseite locker und von Gärten durchsetzt bebaut; die Gasse ist Bestandteil des um 1220/30 ursprünglich angelegten Stadtgrundrisses.

Die typisch schmale Quergasse wirkt mit ihrer beiden unterschiedlichen Seiten weitgehend ungestört und hat als Teil des Grundrisses der Gründungsstadt dokumentarischen Wert.

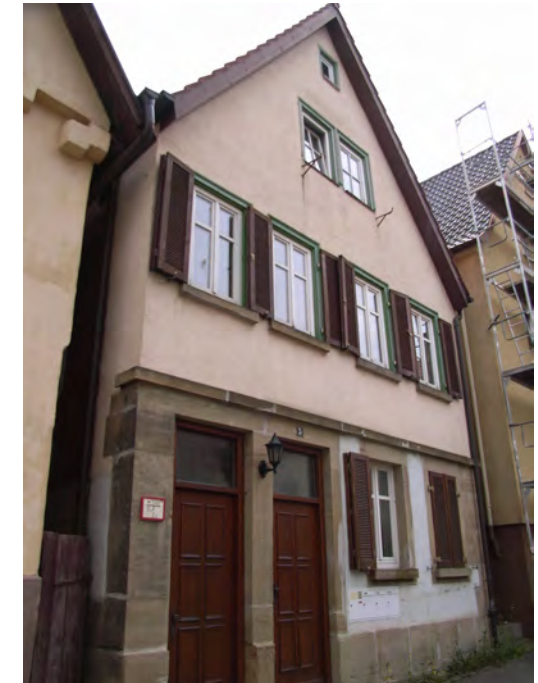
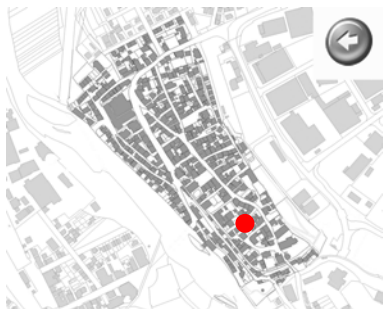
Schulbrunnengasse 9

Weberhaus, Wohnhaus

Nach dem Häuserbuch war das Wohnhaus von einem Weber anstelle eines angekauften Gartens neu errichtet worden, mit Keller und Weber-Werkstatt. Später wohnten auch Weingärtner in dem Anwesen.

Das gering überformte ehemalige Weberanwesen steht in der Reihe der giebelständigen Kleinanwesen auf der Südseite der Schulbrunnengasse und hat städtebaulichen Wert.

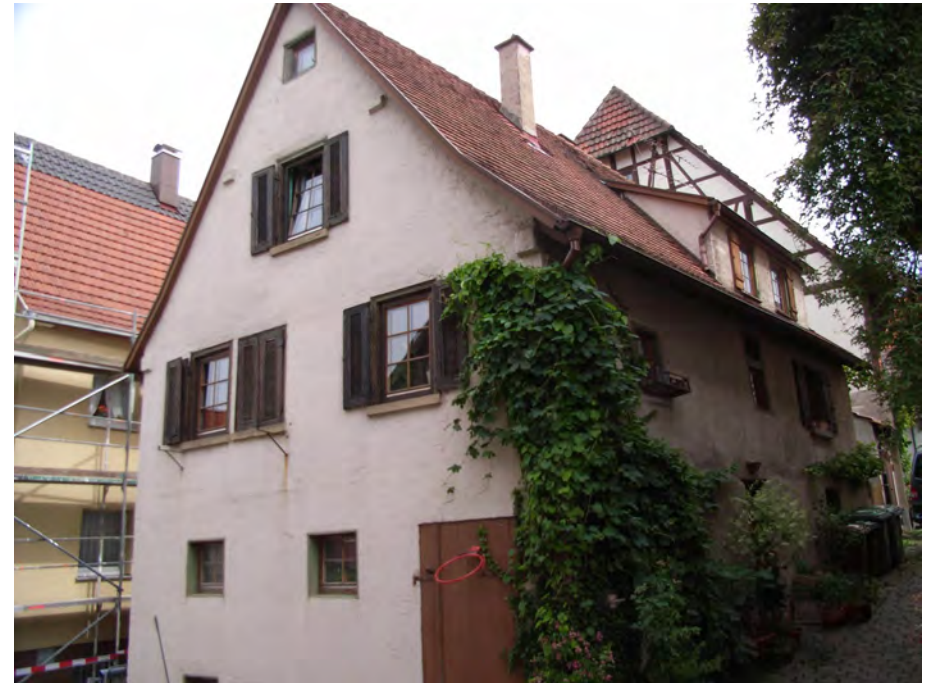
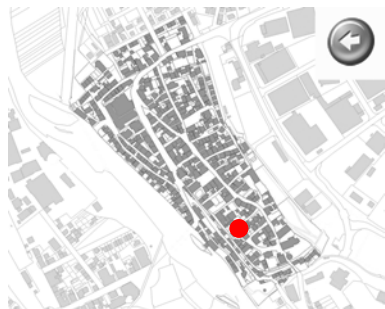
Schulbrunnengasse 10

Wohnhaus

Nach dem Häuserbuch wurde das Anwesen wohl zwischen 1522 und 1555 neben dem Pfründhaus St. Sebastian neu erbaut. Das Pfründhaus ging vermutlich im Dreißigjährigen Krieg ab, später wurde dort ein Apothekergarten angelegt (siehe Schulbrunnengasse Flstnr. 89).

Das überformte Anwesen mit frühneuzeitlichem Kern steht fast solitär neben dem ehemaligen Apothekergarten und hat städtebaulichen Wert für die Bauweise des 16. Jahrhunderts innerhalb der Stadt Besigheim.

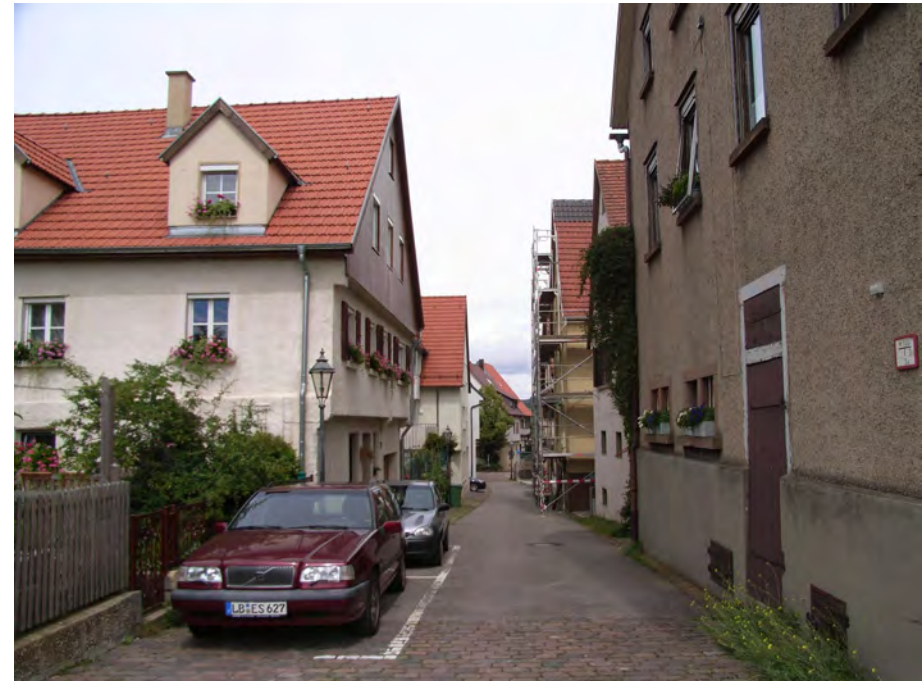
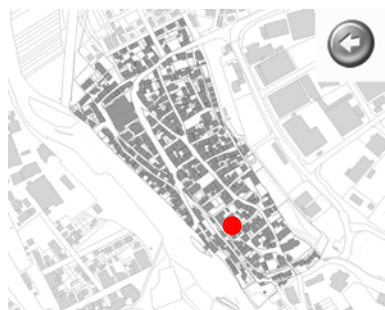
Schulweg 1

Wohnhaus

Das Anwesen kann erst nach der gemäß Häuserbuch um 1881 erfolgten Aufschüttung des Ochsengrabens östlich des Obertores erbaut worden sein.

Das im aufgefüllten ehemaligen Ochsengraben nahe dem Obertor stehende gründerzeitliche Anwesen hat städtebaulichen Wert und ist ein Zeugnis der Stadterweiterung nach der Entfestigung des Stadtkernes.
