Denkmalpflegerischer Werteplan Gesamtanlage Besigheim

**DENKMALPFLEGERISCHER WERTEPLAN
GESAMTANLAGE BESIGHEIM**

Regierungspräsidium Stuttgart, Referat Denkmalpflege

Gesamtanlage gemäß § 19 DSchG

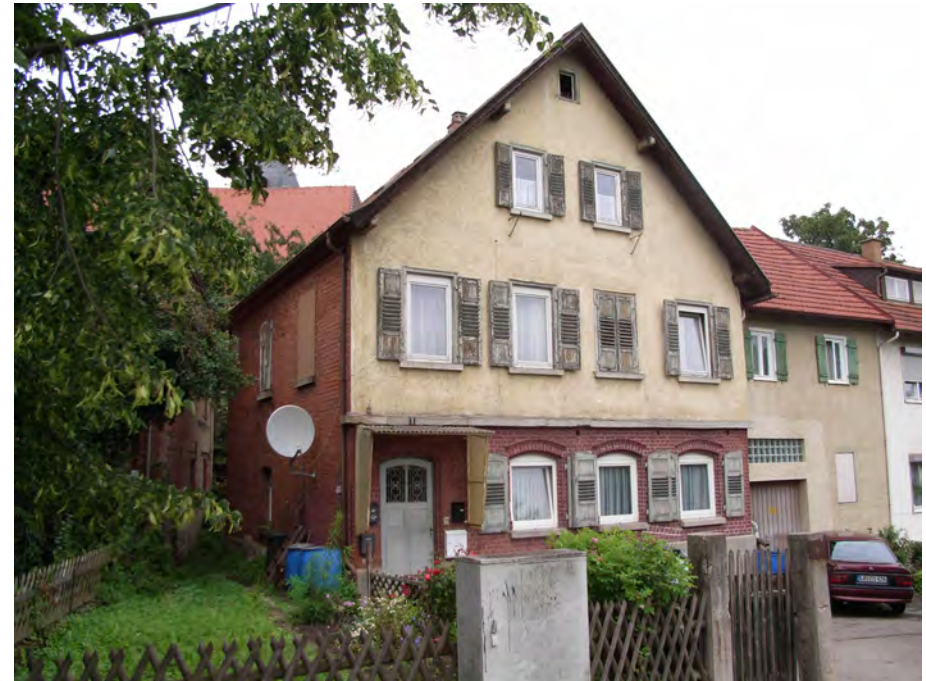
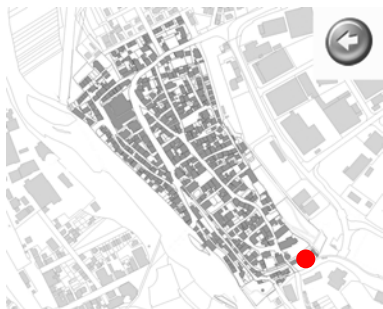
Stadtmauergässle

Erschließungsgasse, heute von den jeweiligen Anwohnern als Gärtchen genutzt, die ehemalige Gasse beginnt hinter Vorstadt 26 bzw. unterhalb der Kelter und verläuft direkt an der Außenseite der inneren Stadtmauer nach Südosten bis zum Anwesen Hauptstraße 19, ergab sich als Restfläche zwischen den rückwärtigen Gebäuden der Anwesen auf der Nordostseite der Vorstadt und der inneren Stadtmauer, als Gasse seit Bestehen der Vorstadtbebauung im späten Mittelalter vorhanden, wohl erst seit dem 20. Jahrhundert von den Anwohnern zu Gärten umgenutzt.

Die ehemalige Gasse, die auf der Ostseite von der hohen inneren Stadtmauer und auf der Westseite von den rückwärtigen Nebengebäuden begrenzt wird, hat als ehemaliger Grabenbereich der Kernstadt, später als Erschließungsgasse und heute als Gartenbereich dokumentarischen Wert für die Entwicklung der Stadtbefestigung.

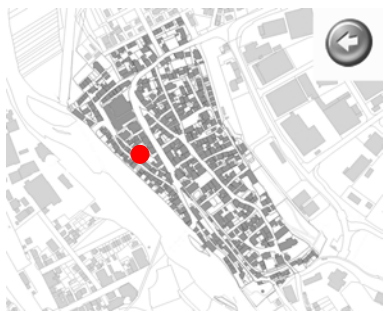
Bestandteil der alten West-Ost Querverbindung durch die Stadt, seit dem Bau der Chaussee ab 1772 nur noch Erschließungsstraße, benannt nach dem Stadtschreiberhaus am nordöstlichen Eck (siehe Stadtschreibergasse 9), gleichzeitig eine der östlichen Quergassen der Leitlinie Kirchstrasse; geradlinig und sich verbreiternd bis an die Oberameigasse an die innere Stadtmauer führend, beidseits dichte historische Bebauung mit gemischt giebel- und traufständigen Häusern des 16. bis 18. Jahrhunderts; die Gasse ist Bestandteil des um 1220/30 ursprünglich angelegten Stadtgrundrisses.

Die sich wohl aus verkehrstechnischen Gründen nach Osten erweiternde Quergasse ist mit ihrer ausgesprochen dichten und hochwertigen Bebauung weitgehend ungestört.

Die Stadtschreibergasse hat als Teil der ehemaligen Hauptdurchfahrtsstraße mit sehr hochwertigen Häusern zu beiden Seiten dokumentarischen Wert für die Entwicklung der Stadtstruktur.

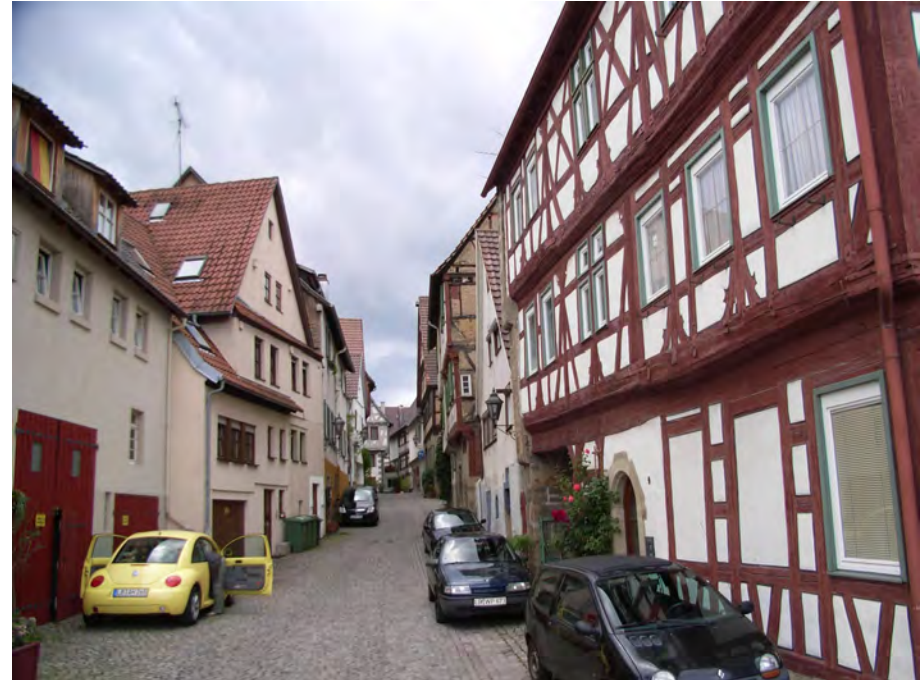
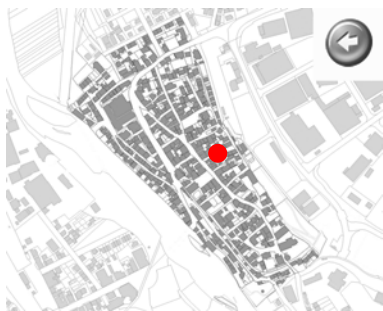
Stadtschreibergasse 1

Nach dem Häuserbuch wohnten in dem von einem Küfer erbauten Anwesen später die unterschiedlichsten Handwerker.

Das ehemalige Handwerkeranwesen mit barockem Kern und beachtlichem Zierfachwerk hat innerhalb der dichten und gemischt trauf- und giebelständigen Bebauung der Stadtschreibergasse dokumentarischen Wert für das städtische Bauen im späten 17. Jahrhundert.

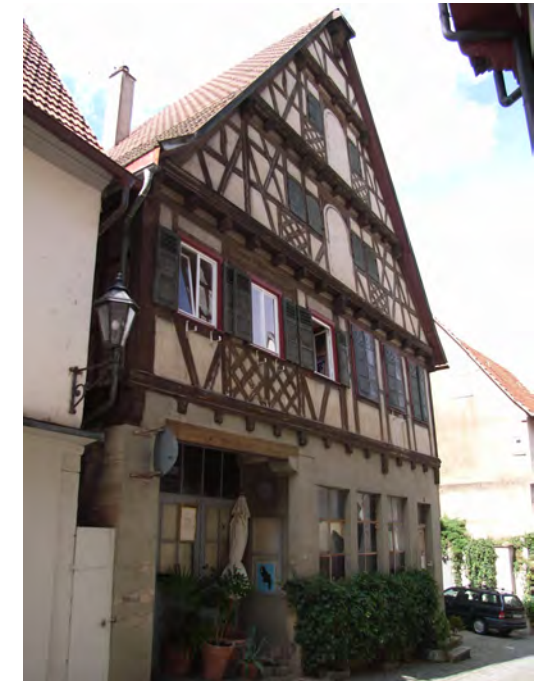
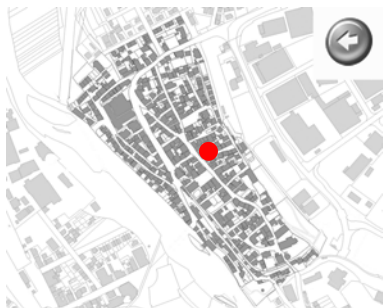
Stadtschreibergasse 2

Nach dem Häuserbuch war die Scheune zeitweise im Besitz von einem Bürgermeister und einem Pfarrer. Sie wurde im 19. Jahrhundert grundlegend umgebaut, denn das Fachwerk ist diesem Zeitraum zuzuordnen.

Die ehemalige, teilweise zu Wohnzwecken umgenutzte Scheune verweist auf die ackerbürgerliche Vergangenheit Besigheims und hat in der dicht bebauten Gasse städtebaulichen Wert.

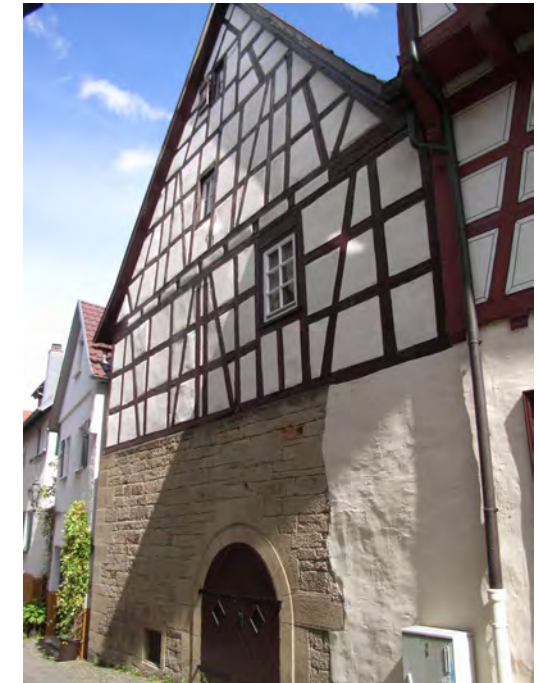
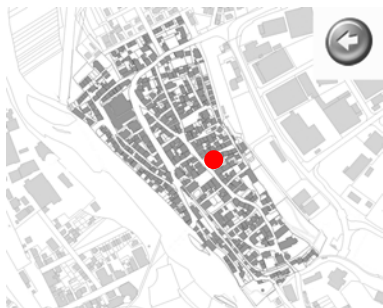
Stadtschreibergasse 4

Zweigeschossiges verputztes Fachwerkhaus, Erdgeschoß teilweise massiv, Satteldach mit Gauben, 1684 anstelle einer Scheune erbaut, spätere Umbauten wohl hauptsächlich im 19. Jahrhundert, 1993 Renovierung der Fassade.

Das im Kern barocke und auffälligerweise traufständige Haus hat innerhalb der dichten historischen Bebauung in der Stadtschreibergasse städtebaulichen Wert.

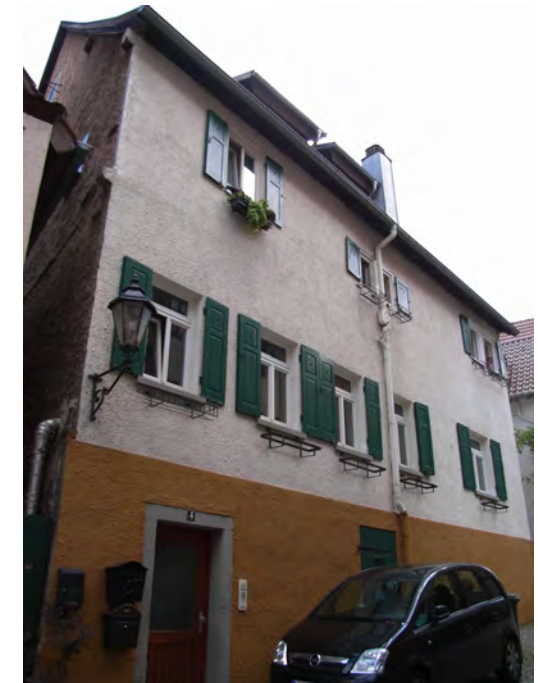
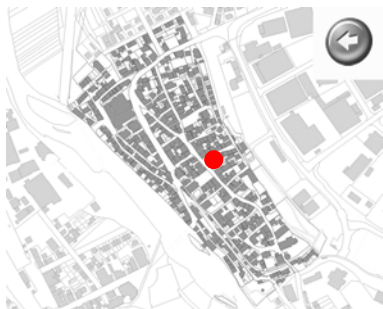
Stadtschreibergasse 5

Nach dem Häuserbuch dürfte der verputzte Westteil des Gebäudes aus dem Scheunenteil des Einhauses hervorgegangen sein. Das Haus wurde im 19. Jahrhundert geteilt. Die rückwärtige Scheune war offenbar 1784 dazu gekommen.

Das frühneuzeitliche ehemalige Metzgeranwesen ist recht original überliefert. Es hat als einstiges Handwerkerhaus innerhalb der dichten und gemischt trauf- sowie giebelständigen Bebauung der Stadtschreibergasse exemplarischen und dokumentarischen Wert für die frühneuzeitliche Bauweise in Besigheim.

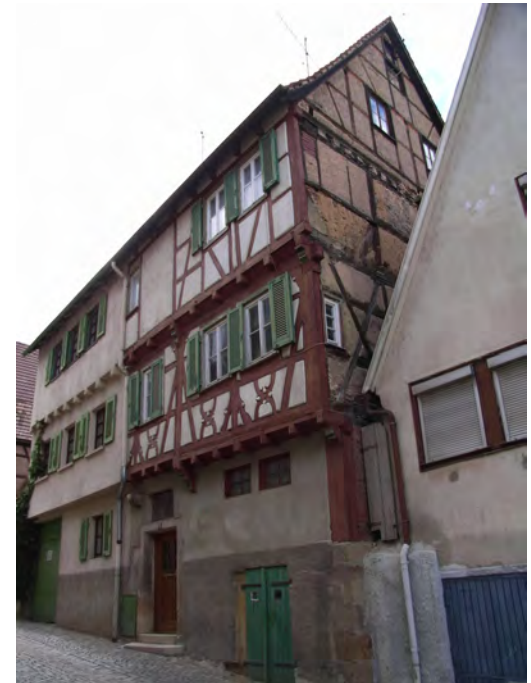
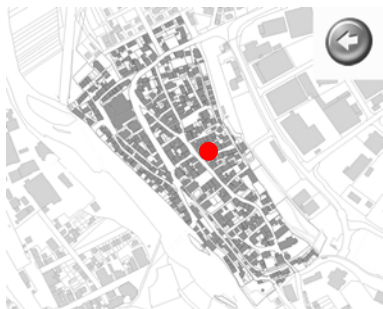
Stadtschreibergasse 7

Eingeschossiges verputztes Fachwerkhaus mit hohem Untergeschoß, dieses massiv, Satteldach, im Kern 18./19. Jahrhundert, spätere Überformungen

Das charakteristische Kleinanwesen hat innerhalb der dichten historischen Bebauung der Stadtschreibergasse mit Bürgerhäusern städtebaulichen Wert und ist ein Dokument der differenzierten Sozialtopographie in der Gasse.

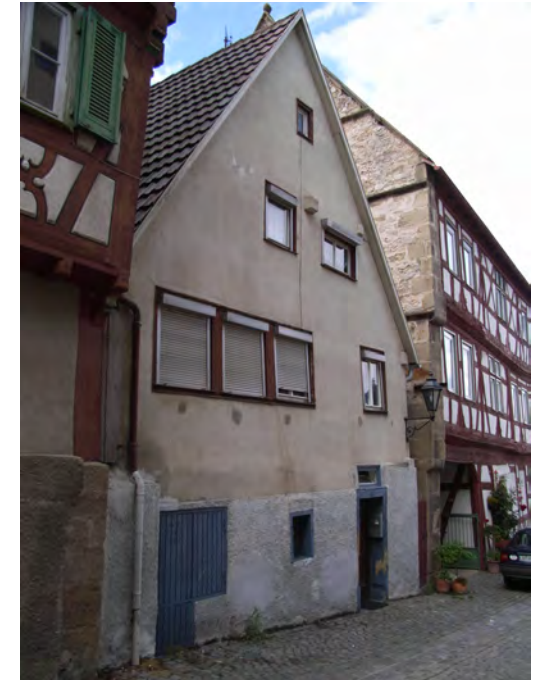
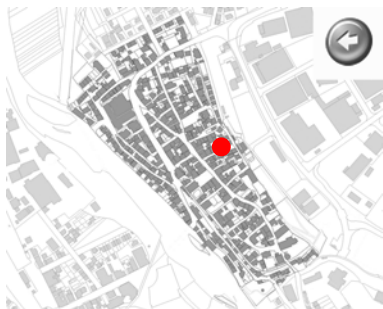
Stadtschreibergasse 9, Oberamteigasse 1

Nach dem Häuserbuch müsste das Anwesen von dem Magister J. G. Schmidt errichtet worden sein. 1727 zog unter anderem der Stadtschreiber ein, seitdem wurde das Haus als Stadtschreiberei bezeichnet. Nach den erfolgten Umbauten 1788 und 1804 wurde es nicht mehr als Stadtschreiberei genutzt.

Das barocke Anwesen mit ehemaliger Scheune zeichnet sich durch seine qualitätvolle Substanz und gute Überlieferung aus. Als zeitweiliger Sonderbau hat es dokumentarischen Wert für die Verwaltungsgeschichte und Heimatgeschichte.

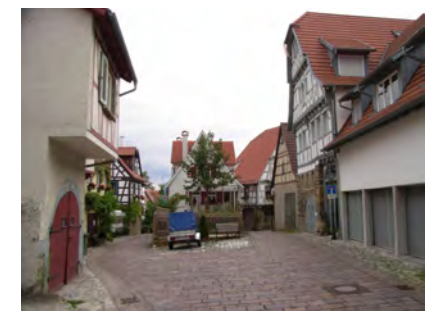
Türkengasse 4 und 6

Nach dem Häuserbuch müsste die Scheune 1555 von einem Weingärtner erbaut worden und damit älter sein als das Haus, das als frühneuzeitliches Gebäude im 18. Jahrhundert zeitweise im Besitz eines „Chirurgus“ war.

Das Haupthaus mit charakteristischen Zierformen des 17. Jahrhunderts mit der im Kern älteren, stark modernisierten Scheune als Sachgesamtheit hat exemplarischen und dokumentarischen Wert für eine ackerbürgerliche Hofstätte.

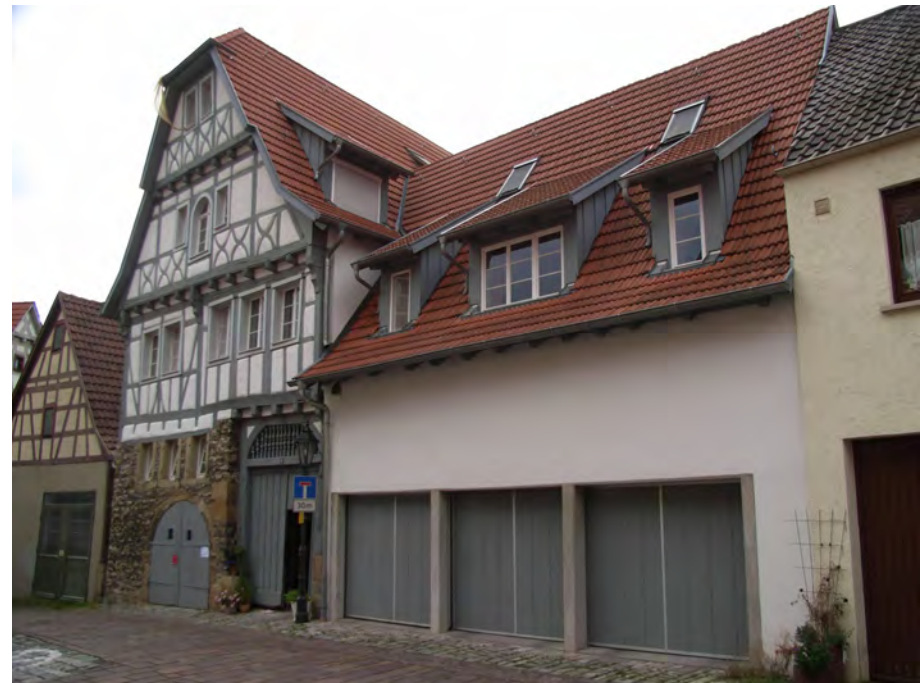
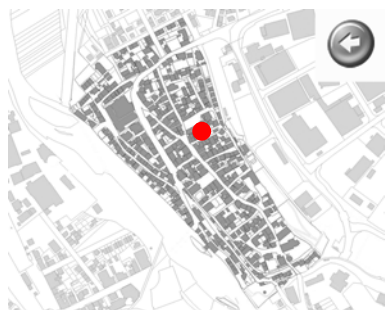
Türkengasse 5

Nach dem Häuserbuch errichtete ein Schreinermeister im Jahr 1900 einige Anbauten an dem frühneuzeitlichen Gebäude, unter anderem wohl auch den südlichen Anbau über dem Kellertor.

Das bemerkenswert große ehemalige Handwerkerhaus ist mit seinen späteren Zubauten weitgehend original überliefert und hat innerhalb der dicht bebauten Türkengasse exemplarischen und dokumentarischen Wert für die Bauweise des 16. und 19. Jahrhunderts.

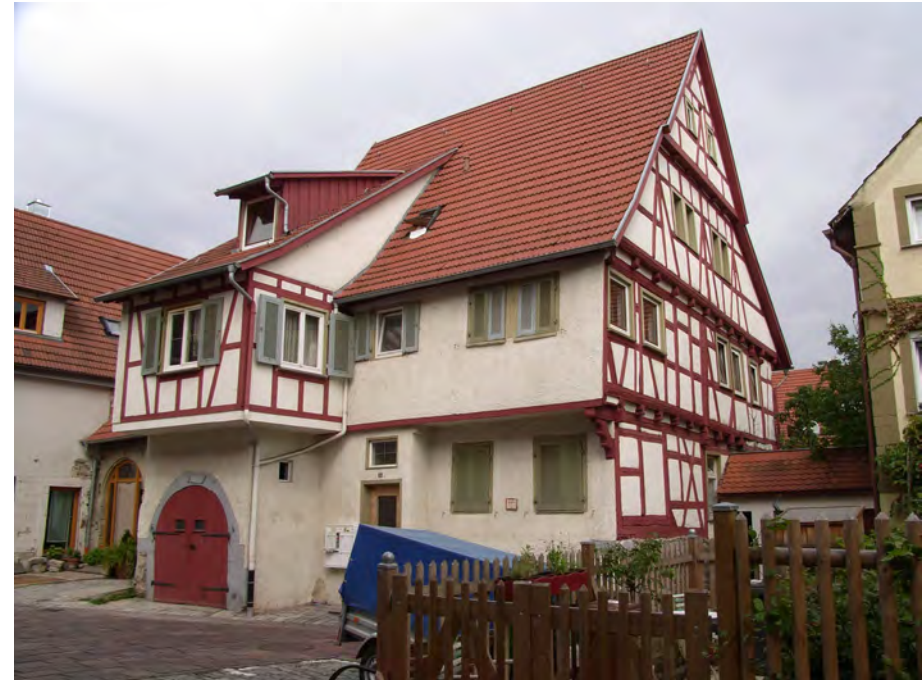
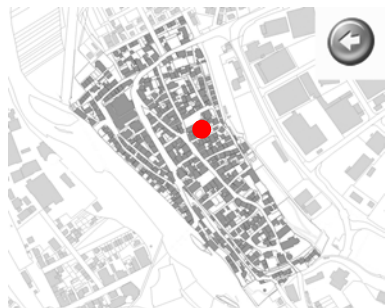
Türkengasse 7

Nach dem Häuserbuch war das Anwesen hauptsächlich in der Hand von Weingärtnern.

Das Anwesen hat als Teil der dichten Bebauung innerhalb der Türkengasse städtebaulichen Wert für die Bauweise des 19. Jahrhunderts in Besigheim.

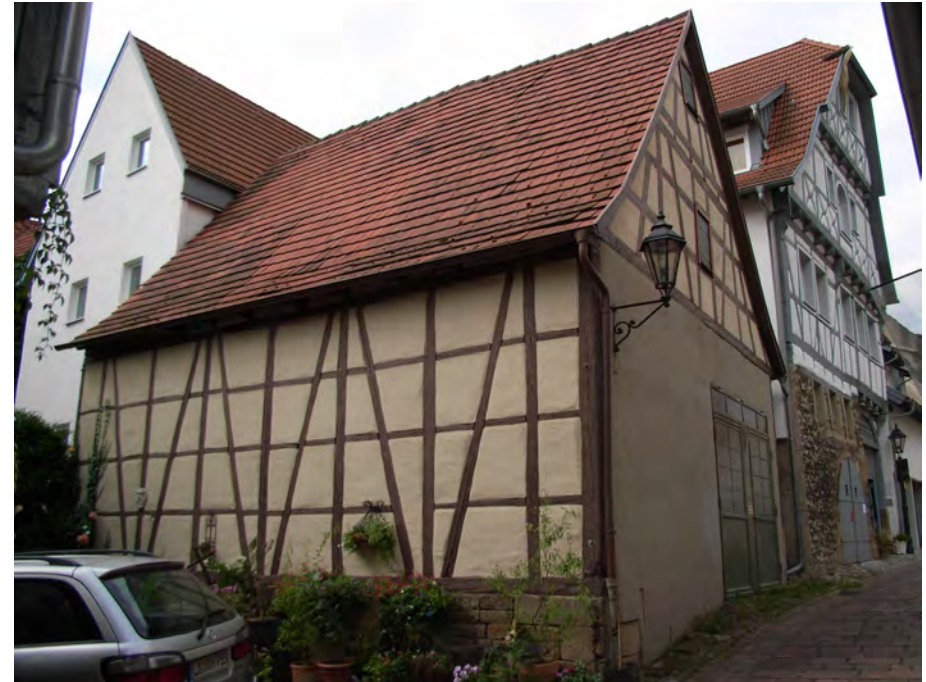
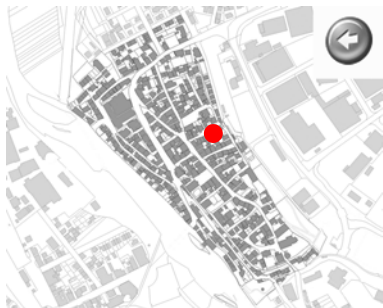
Türkengasse 9

Zweigeschossiges Fachwerkhaus in Ecklage, Sockel des Ostteiles und auch Erdgeschoß des Westteiles massiv aus unverputzten Bruchsteinen, Satteldach mit Zwerchhaus und Gaube, im Kern 17./18. Jahrhundert, mehrere Umbauten, 1997 Ausbau des Daches; nördlich angebaute eingeschossige Scheune, massiv aus Bruchsteinen, Satteldach, 19. Jahrhundert.

Nach dem Häuserbuch könnte das Anwesen um 1700 neu errichtet worden sein.

Das überformte und sanierte Anwesen mit unterschiedlichen Zeitschichten hat hier an der nordöstlichen Ecke der Türkengasse städtebaulichen Wert.

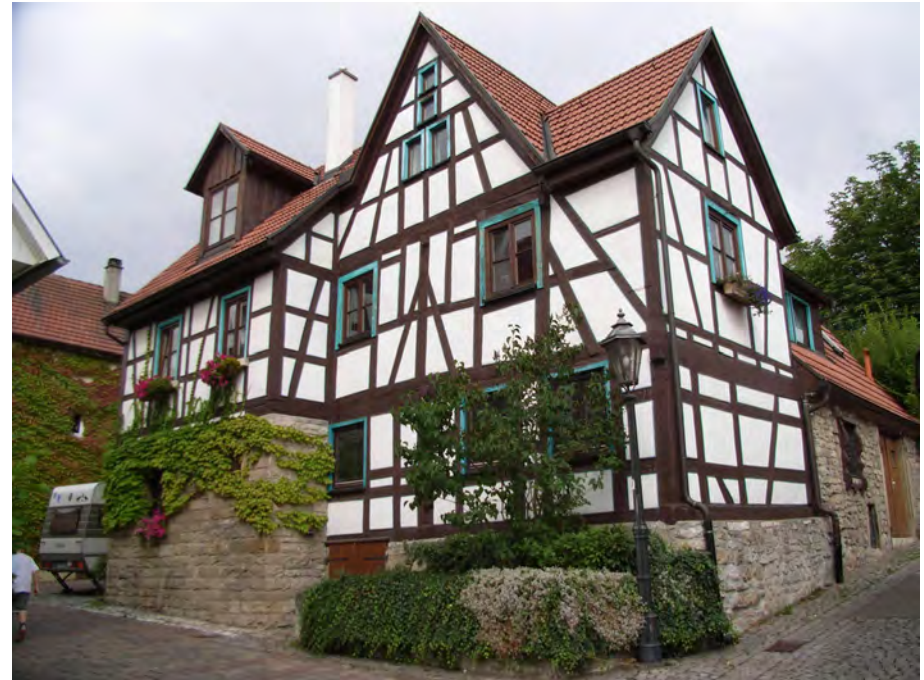
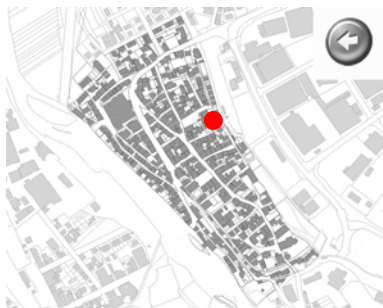
Türkengasse 10

Nach dem Häuserbuch befand sich direkt oberhalb des Hauses an der Aufgabelung der Türkengasse im Bereich des heutigen Gartens ursprünglich ein Ende des 17. Jahrhunderts abgegangenes Wohnhaus. Seither wurde das Areal als „Kuchengarten“ genutzt.

Zusammen mit dem so genannten Kuchengarten teilt das Anwesen die Türkengasse im östlichen Abschnitt vorübergehend auf. Das Anwesen mit Garten hat städtebaulichen Wert und dokumentiert in charakteristischer Art und Weise den vielfach praktizierten Umbau einer Scheune zu einem Wohnhaus.

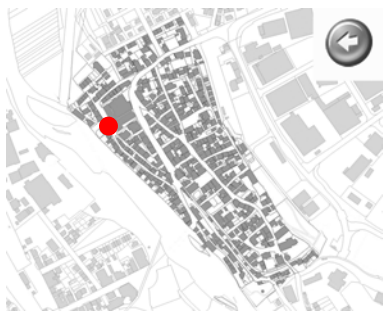
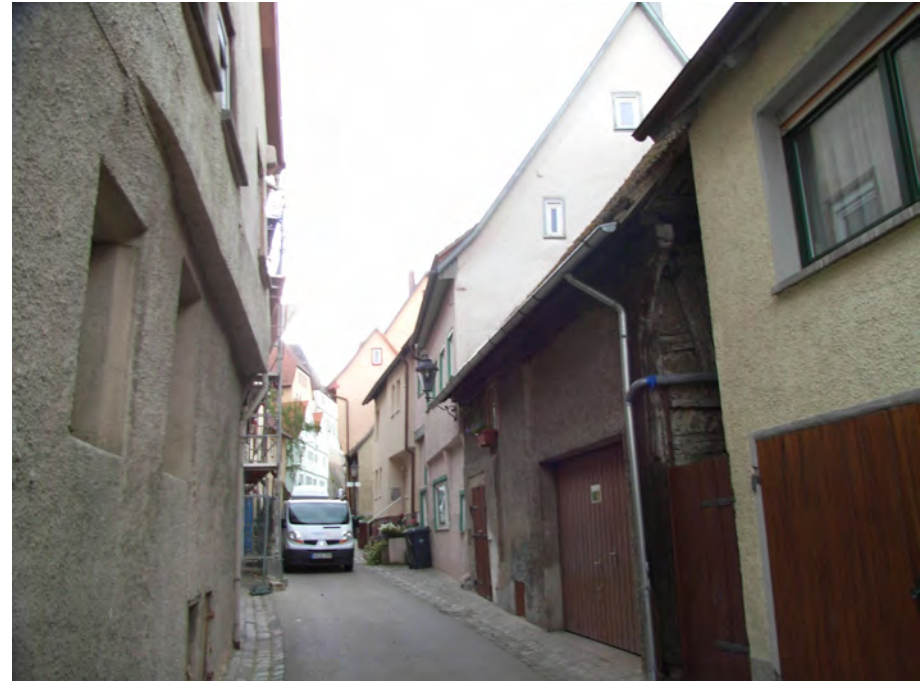
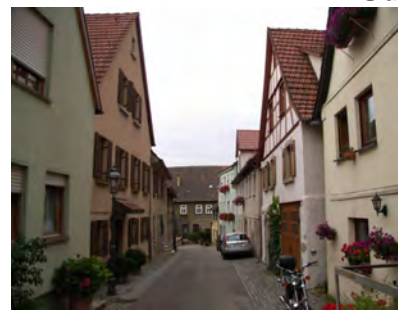
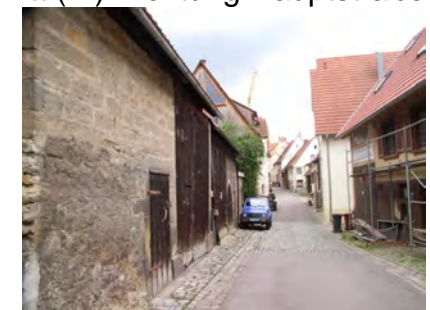
Hauptleitlinie der im 15. Jahrhundert ummauerten Stadterweiterung an der Nordwestseite der Älteren Kernstadt, unterhalb des ehemaligen Aiperturmes von der Hauptstraße abzweigend in leichtem Bogen bis zur Unteren Enzmühle führend (❶), dort rechtwinklig nach Osten abknickend und wieder in die Hauptstraße mündend (❷), dichte Bebauung mit giebelständigen und im engeren Mittelabschnitt häufiger traufständigen Häusern und Scheunen des 16. bis 18. Jahrhunderts, im Nordabschnitt (❸) vor allem kleinere Anwesen von Handwerkern und Weingärtnern teils erst aus dem 19. Jahrhundert, zur Enz hin (❶) auch Gerberhäuser; die Gasse hatte sich aus dem ehemaligen Weg zur Untere Mühle entwickelt.

Die Straße ist durch eine typisch vorstädtische und dichte Bebauung des 16. bis 18. Jahrhunderts und im Nordteil auch durch eine Erneuerung sowie an der äußeren Mauer auch Erweiterung des 19. Jahrhunderts geprägt. Als Leitlinie der Stadterweiterung und ehemalige Gasse zur Mühle hat sie für die Entwicklung der Stadtstruktur dokumentarischen Wert.

Südabschnitt (❶) Richtung Hauptstraße

Nordabschnitt (❷) Richtung Westen

Mittelabschnitt (❸) Richtung Süden

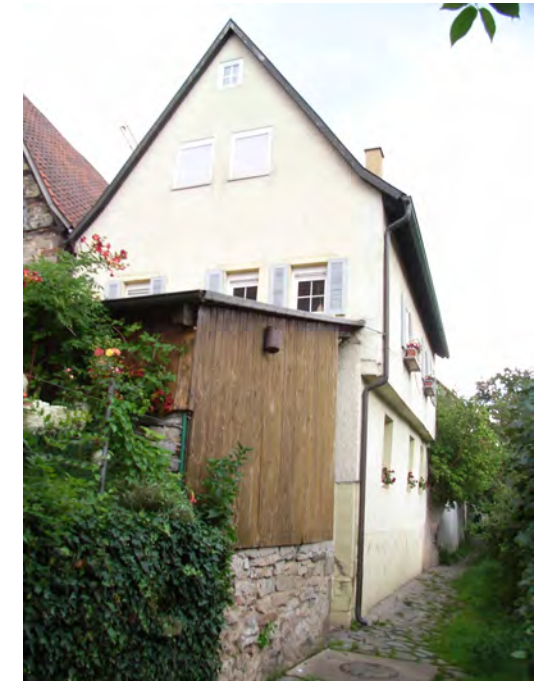
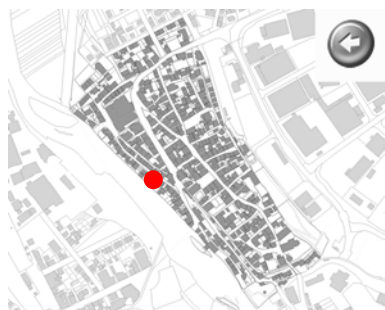
Zwei nebeneinander stehende, traufständige Scheunen: südliche Scheune (im Vordergrund, Nummer 20) verputzt mit Rundbogen-Kellertor und Toreinfahrt, Erdgeschoß großteils massiv, Giebel wohl Fachwerk, Satteldach, „M E“ und 1613 bezeichnet; nördliche Scheune (im Hintergrund, Nummer 22) massiv aus Quadersteinen, mit Toreinfahrt und Tür, Satteldach, 17./18. Jahrhundert.

Nummer 20 gehörte nach dem Häuserbuch ursprünglich zum Anwesen Vorstadt 16, einem Rotgerberhaus. Nummer 22 gehörte ebenfalls zu einem Rotgerberanwesen (Vorstadt 29). Beide Scheunen wurden im 19. Jahrhundert u. a. von Weingärtnern genutzt.

Die offensichtlich sehr gut überlieferten Scheunen des 17. Jahrhunderts exemplarischen Wert für die in diesem Teil der Vorstadt häufiger anzutreffenden traufständigen Scheunen. Sie veranschaulichen die einst handwerklich-bäuerliche Prägung dieses Quartiers.

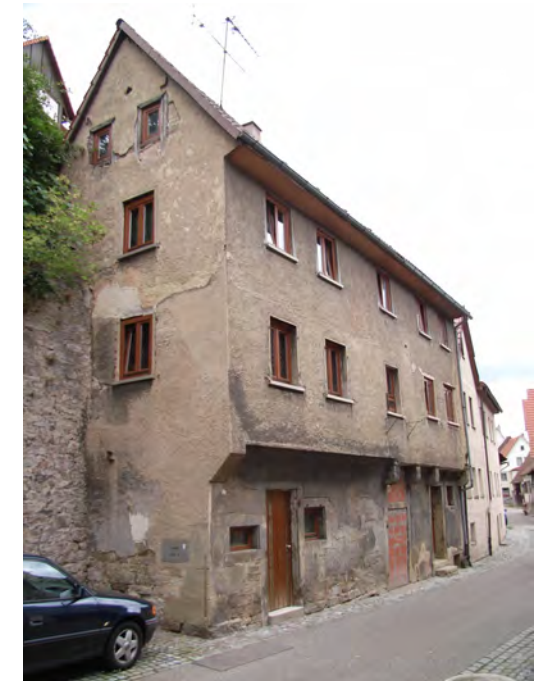
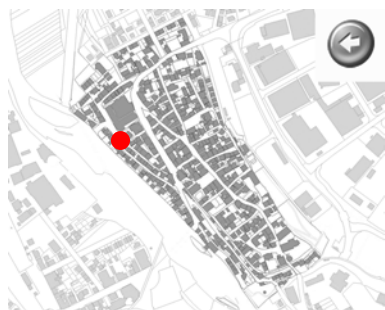
Fachwerkscheune, mit massivem Untergeschoß aus Quadersteinen, dort auf der Giebelseite Toreinfahrt, Satteldach, 1866 neu erbaut.

Nach dem Häuserbuch wurde die Scheune von einem Weingärtner in einem ehemaligen Garten neu erbaut.

Die traufständige Scheune ist ein weitgehend original überliefertes Zeugnis und gehört zu den jüngeren traufständigen Gebäuden in der Vorstadt. Es hat exemplarische Bedeutung als Beispiel für die bauliche Erneuerung der Gasse im 19. Jahrhundert.

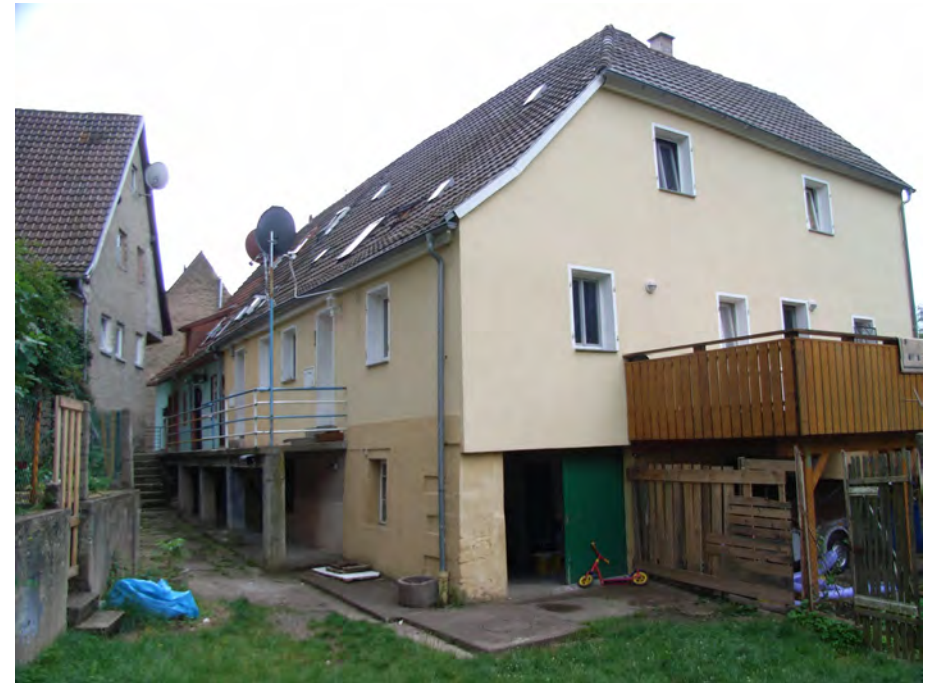
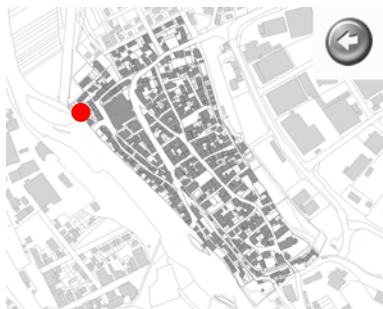
Nach dem Häuserbuch hat hier schon 1322 eine Mühle bestanden. 1713 wurde sie an von Schell verkauft (Name).

Die Untere Enzmühle lag vor der Stadtweiterung im 15. Jh. noch außerhalb der Befestigung und hatte für die Stadt Besigheim mit der Oberen Enzmühle (siehe Mühlgasse 4) eine lebenswichtige Bedeutung. Das überformte Anwesen hat als Sondergebäude mit Stadtmaueranteil exemplarischen und dokumentarischen Wert für die frühgewerbliche Entwicklung.

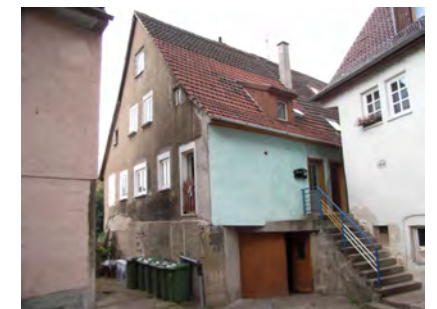
Vorstadt 49, Giebelseite von Süden

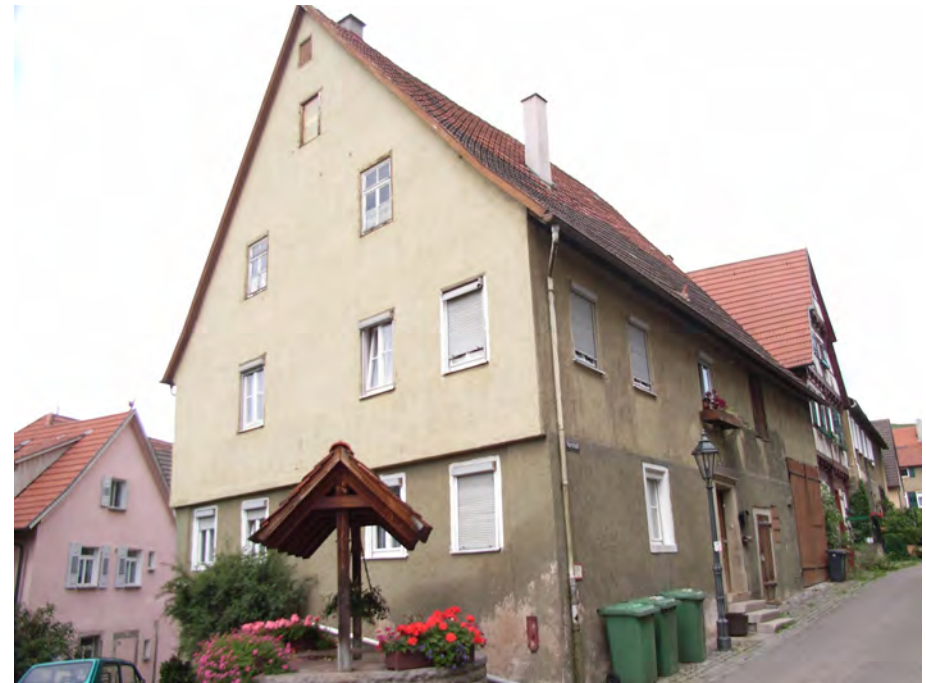
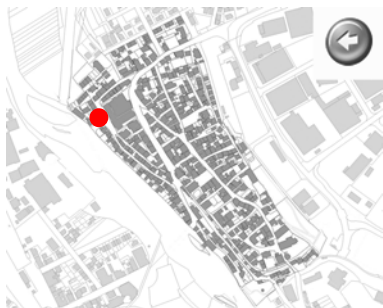
Vorstadt 51

Das Anwesen dürfte in der heutigen Form im 19. Jahrhundert entstanden sein, könnte aber einen älteren Kern aufweisen. Es gehörte vorrangig Weingärtnern.

Das Anwesen gehört zu den in diesem Teil der Vorstadt typischen und meist jüngeren Handwerker- und Kleinbauernanwesen. Als ehemaliges Weingärtnerhaus hat es an der Wegegabelung zur Unteren Enzmühle städtebaulichen Wert.

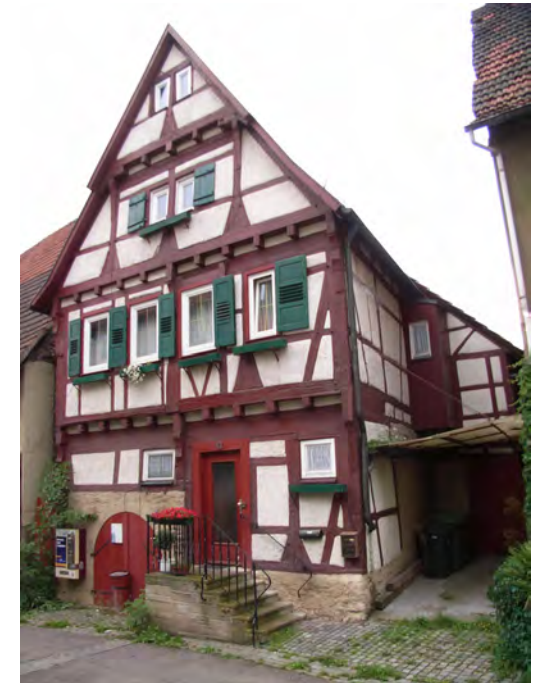
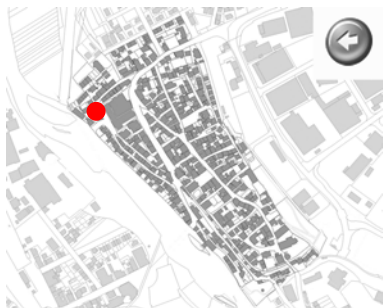
Vorstadt 53

Nach dem Häuserbuch wohnten spätestens seit dem 18. Jahrhundert fast ausschließlich Weingärtner in dem Anwesen. Neueren Erkenntnissen zufolge entstand es in der 2. Hälfte des 16. Jahrhunderts.

Das im Kern frühneuzeitliche Fachwerkhaus ist ungewöhnlich gut überliefert und zeigt auch im Erdgeschoß noch sein altes Fachwerk. Es hat als typisches Weingärtneranwesen exemplarischen und dokumentarischen Wert.

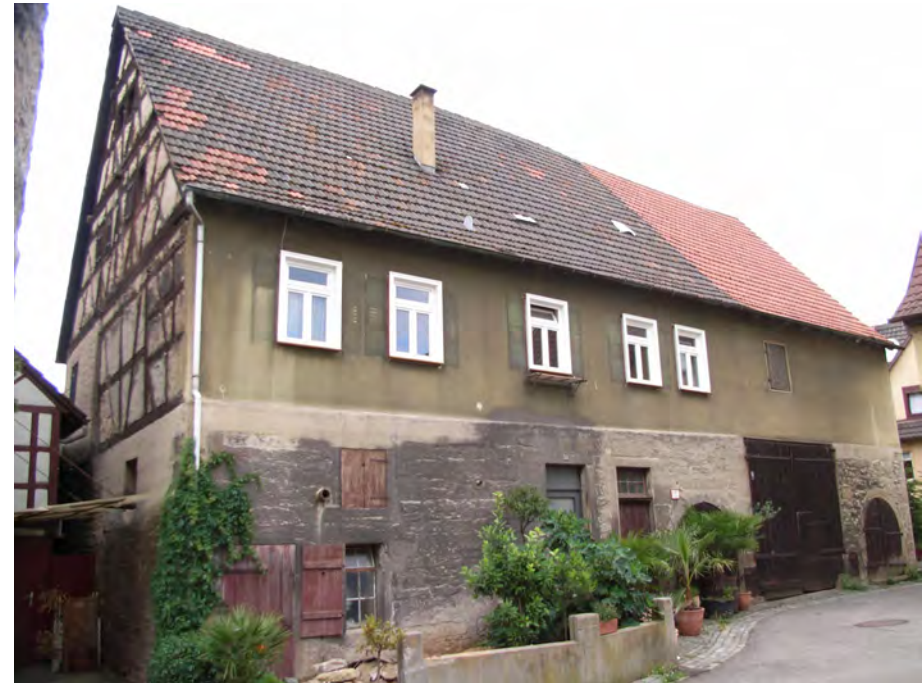
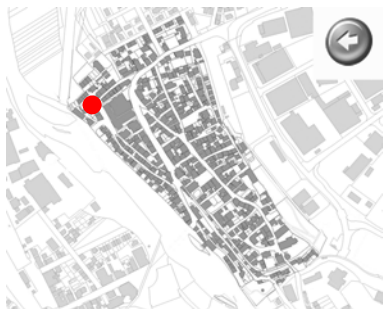
Vorstadt 55

Nach dem Häuserbuch wurde das Anwesen vom damaligen Besitzer der Unteren Enzmühle Vogel (siehe Vorstadt 49) in unmittelbarer Nachbarschaft erbaut.

Das im Kern frühneuzeitliche Fachwerkhaus mit Scheune unter einem Dach (Einhaus) ist substanziell gut überliefert. Unter den in diesem Teil der Vorstadt typischen Handwerker- und Kleinbauernhäusern sticht es als älteres und größeres Anwesen hervor und hat exemplarischen und dokumentarischen Wert.

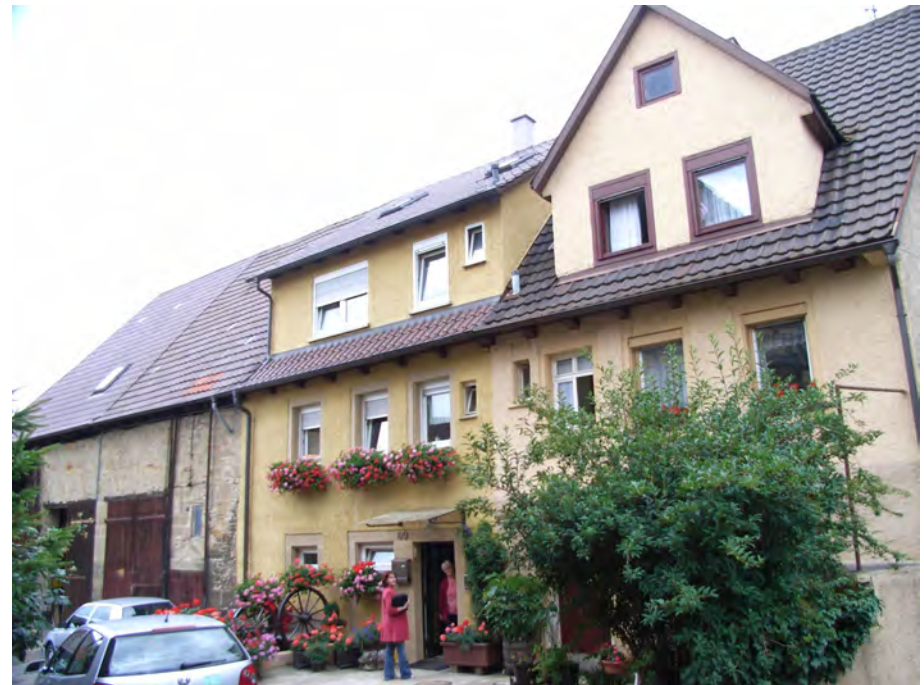
Erhaltenswertes Gebäude

Das Anwesen wurde kurz nach der Chausseierung der Hauptstraße noch im Bereich der 1751 endgültig abgebrochenen unteren Burg errichtet.

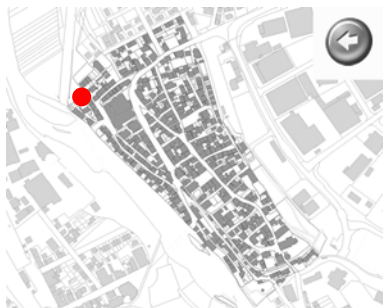
Zweigeschossiges Doppelhaus, massiv und verputzt, Satteldach mit neueren Dachaufbauten; westlich davon angebaut Doppelscheune, massiv aus Bruch- und Quadersteinen, zwei Toreinfahrten, Satteldach, Gesamtkomplex 1842 neu erbaut, bei Nummer 59 (Mitte) 1987 Umbauten an Fenster, Balkon; Kulturdenkmal ist die in die Anwesen integrierte äußere Stadtmauer, 15. Jahrhundert.

Westgabel von 59/1 mit Stadtmauer

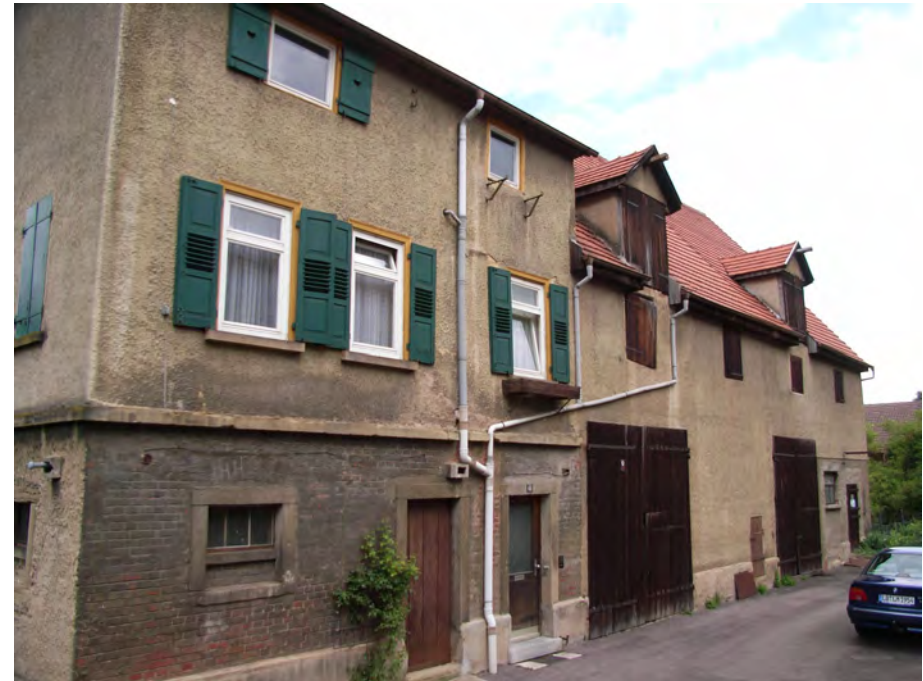
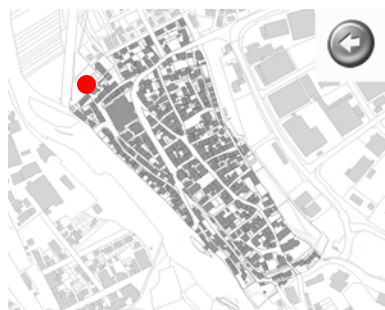
Vorstadt 61 und 63

Nach dem Häuserbuch hatten zwei Weingärtnerbrüder das Anwesen neu erbauen lassen, und zwar außerhalb der äußeren Stadtmauer westlich des ehemaligen und sehr großen Wirtschaftsgartens des Waldhorngasthauses mit Kegelbahn.

Das seit 1898 offenbar weitgehend ungestört überlieferte Anwesen dokumentiert den „Sprung“ der Bebauung über die ehemalige äußere Stadtmauer. Als Dokument der kleinen Stadterweiterung am nordwestlichen Ende der Vorstadt hat es städtebaulichen Wert.

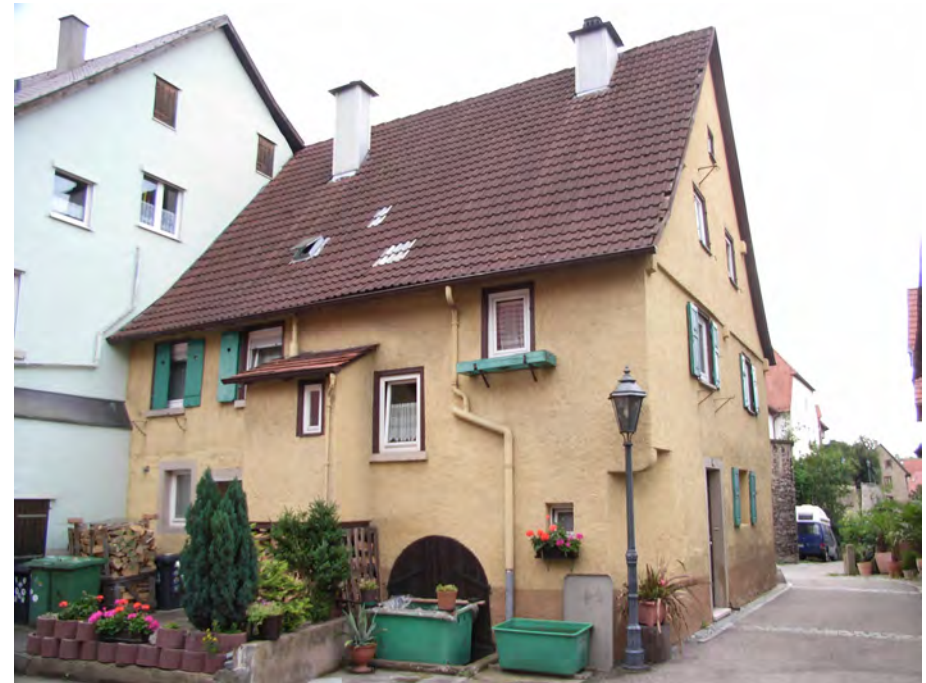
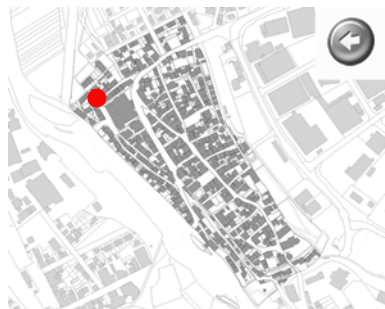
Vorstadt 65

Nach dem Häuserbuch wurde das Anwesen unter Verwendung des Kellers vom Vorgänger als Haus eines Weingärtners erbaut.

Das Haus hat städtebauliche Bedeutung als weitgehend original überliefertes Weingärtneranwesen am Nordrand der Vorstadt.

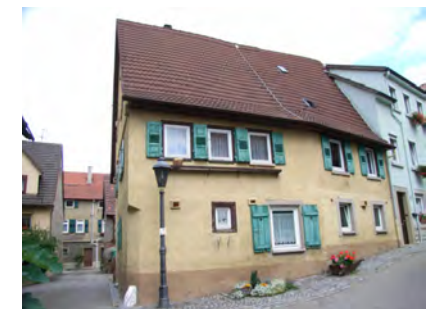
Südseite des Anwesens

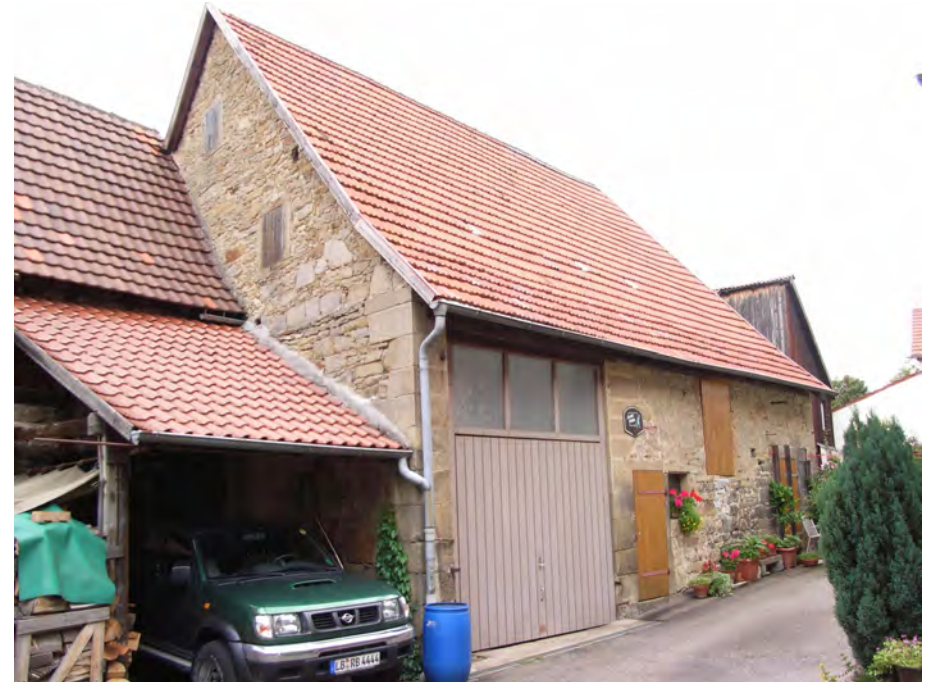
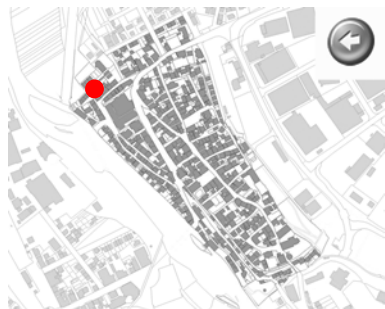
Vorstadt 67/1

Scheune, massiv aus Bruchsteinen mit Eckquaderungen, unverputzt, neueres Einfahrtstor, Satteldach, 2. Hälfte 19. Jahrhundert; die integrierte äußere Stadtmauer auf der Nordseite ist Kulturdenkmal, 15. Jahrhundert.

Die Scheune ist in ihrer Bauart vergleichbar mit den Scheunen Vorstadt 37/39 bzw. 57/1 und 59/1.

Die leicht überformte und sonst gut überlieferte Scheune gehört zur nördlichen Vorstadterweiterung ab der Mitte des 19. Jahrhunderts noch innerhalb aber in direktem Kontakt zur äußeren Stadtmauer und hat daher städtebaulichen Wert.

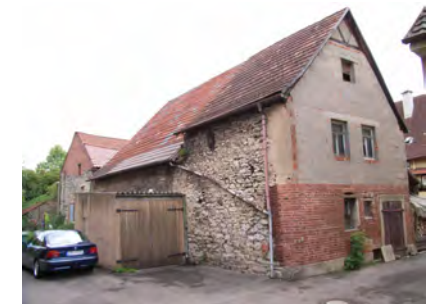
Ansicht mit äußerer Stadtmauer
