# Denkmalpflegerischer Werteplan Gesamtanlage Bietigheim

**DENKMALPFLEGERISCHER WERTEPLAN  
GESAMTANLAGE BIETINGHEIM**

Regierungspräsidium Stuttgart, Referat Denkmalpflege

## Bietigheim, Kreis Ludwigsburg

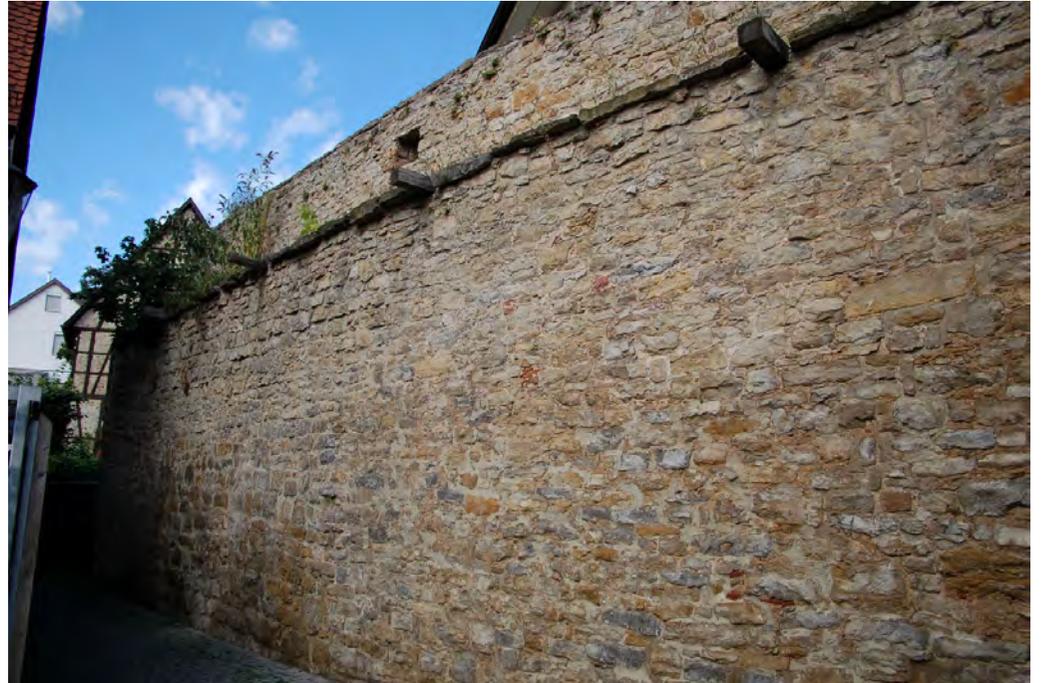
Stadtmauer mit allen oberirdischen und im Boden befindlichen Teilen samt Graben bzw. Hangbereich; nach der Stadtgründung 1364 zunächst als Lehm-mauer angelegt, bis zum 15. Jahrhundert mit vier Toren und Türmen massiv ausgebaut, im 16. Jahrhundert verstärkt, ab 1824 bis etwa 1840 Türme und Tore bis auf Unteres Tor und Pulverturm weitgehend abgetragen, die Stadtmauer insbesondere im Nordwesten für das Baugebiet Neuweiler aufgelöst; erhalten im Norden entlang der Schieringerbrunnenstraße bis zum Pulverturm (siehe Fräuleinstraße 22/1) und weiter bis zum Unteren Tor (siehe Hauptstraße 17), im Süden im Bereich „Hexenwegle“, Farbstraße und Zwingerstraße teils mit Zwingermauer und Turmresten (siehe Hauptstraße 45, Marktplatz 7 und 8), im Westen an der Graben- und Turmstraße, im Norden hinter den Gärten des Turmplatzes. Die Reste der mittelalterlichen Stadtbefestigung, teils mit anschaulich erhaltenem Zwinger, haben hohen dokumentarischen Wert für die Entwicklung der Stadt und insbesondere im Süden auch hohe Bedeutung für die Stadtansicht.

Stadtmauer mit Wehrgang, Rest bei Turmstraße 11

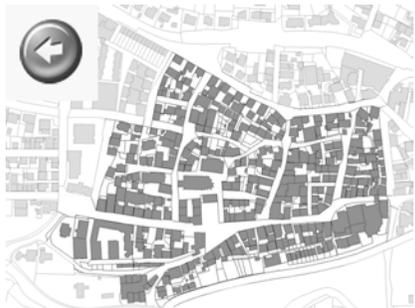
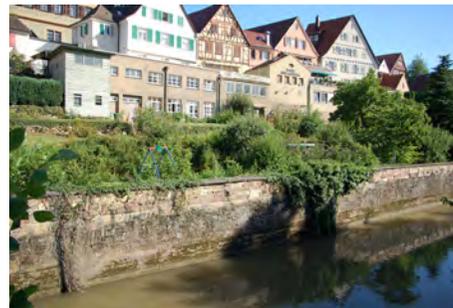
Stadtgraben südlich des Marktplatzes

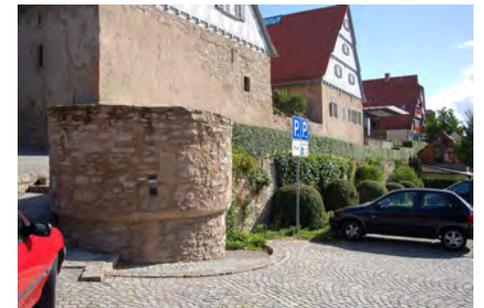
Zwingermauer mit Rondell beim Schloss

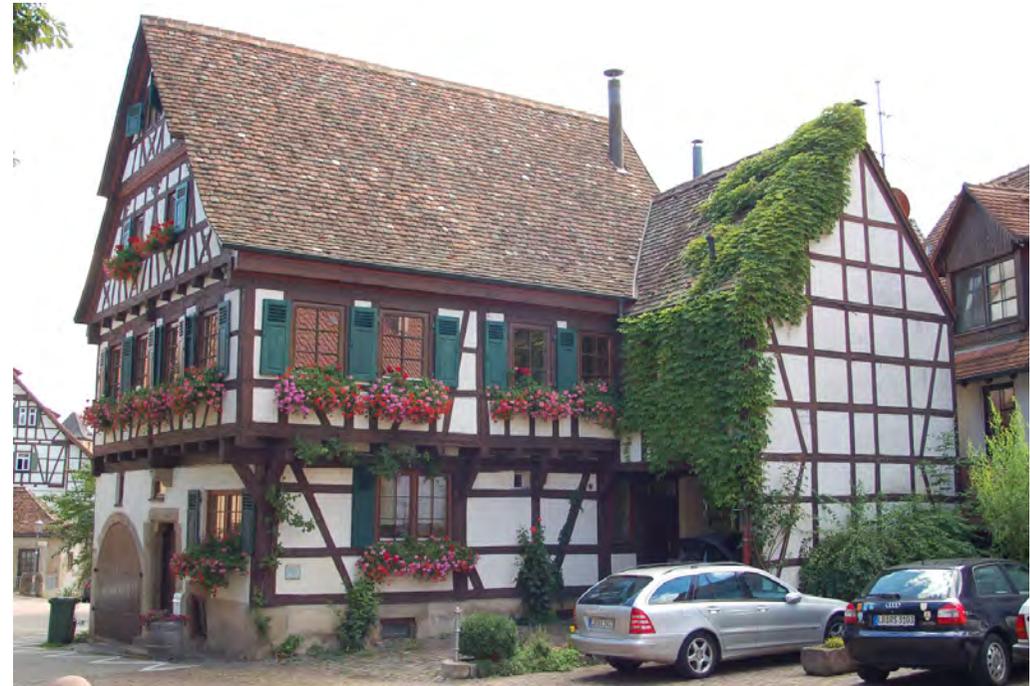
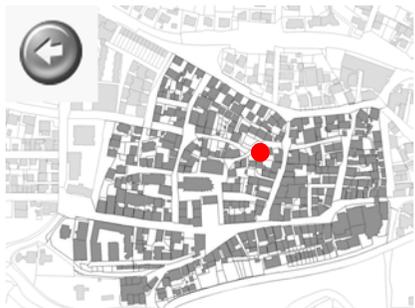
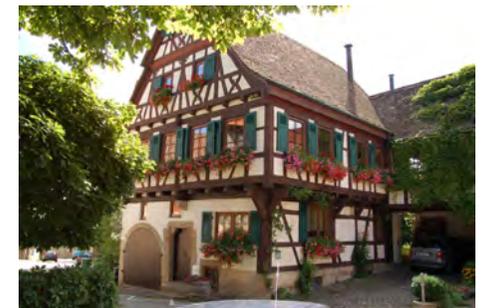
### Bei der Kelter 3

Zweigeschossiges Fachwerkhaus, Sockel massiv aus Quadersteinen und teils verputzt, Erdgeschoß an der Giebelseite massiv verputzt mit Rundbogen-Kellertor und profiliertem Türgewände, Fachwerkobergeschoß nach zwei Seiten vorkragend, Steinkonsole über der Haustür mit Neidkopf, im Giebel geschweifte Andreaskreuze und profilierte Schwelle, Satteldach, im Schulterbogen über der Tür 1609 bezeichnet, Fachwerk im Obergeschoß im 18./19. Jahrhundert verändert, 1977/79 umfassende Erneuerung mit Fachwerkfreilegung, 1989 Fassaden-sanierung; der rechtwinklige Anbau mit Einfahrt und Stube wurde 1977/78 neu erbaut, die einst dazugehörige Scheune vor Nummer 5 abgerissen.

Das ehemalige Weingärtneranwesen an der mutmaßlichen alten Zufahrt zur ehemaligen Burg gehört zum dörflichen Kernbereich der späteren Stadt und hat mit seiner anspruchsvollen Fachwerkfassade dokumentarischen Wert für das Bauen der gehobenen ackerbürgerlichen Schicht in der frühen Neuzeit.

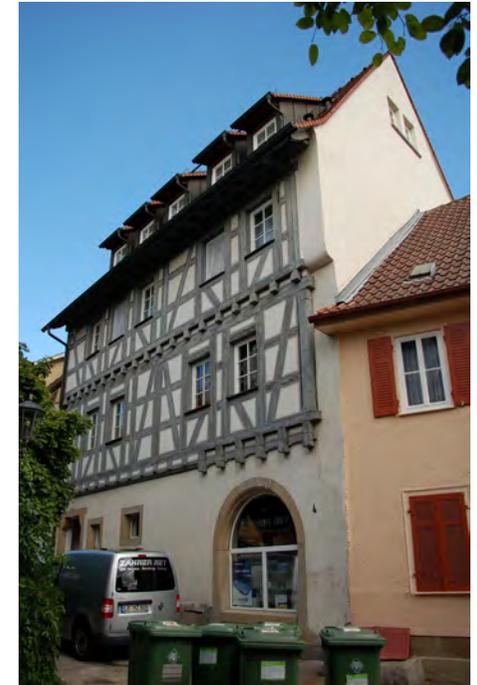
## Bei der Kelter 4

### *Wohnhaus mit Stadtmauer*

Dreigeschossiges Fachwerkhaus, Erdgeschoß massiv und verputzt, Schulterbogenportal und heute als Fenster genutztes, ehemaliges Rundbogen-Kellertor, im Innern Halle mit balusterförmiger Holzsäule, östliche Giebelwand massiv und verputzt, Fachwerk mit zwei Vorstößen, Satteldach mit Schleppegauben, am ehemaligen Kellertor 1603 bezeichnet, 1980 innere und äußere Instandsetzung, Modernisierung und Renovierung, 2007 kleine bauliche Veränderungen; Kulturdenkmal gem. § 12 DSchG ist die in der rückwärtigen Traufwand integrierte Stadtmauer mit Teilen des Wehrganges, 14./15. Jahrhundert. Der Platzbereich vor dem Haus entstand erst nach einem Brand im Jahr 1915 und späteren Abbrüchen. Das für die Erbauungszeit untypisch traufständig ausgerichtete Anwesen hat mit seinem auffallend großen Baukörper dokumentarischen Wert für das Bauen der gehobenen Schicht in der frühen Neuzeit. Die Stadtmauer hat mit den Resten eines Wehrganges hohen dokumentarischen Wert für den Ausbau des Dorfes zur Stadt durch die Grafen von Württemberg seit 1364.

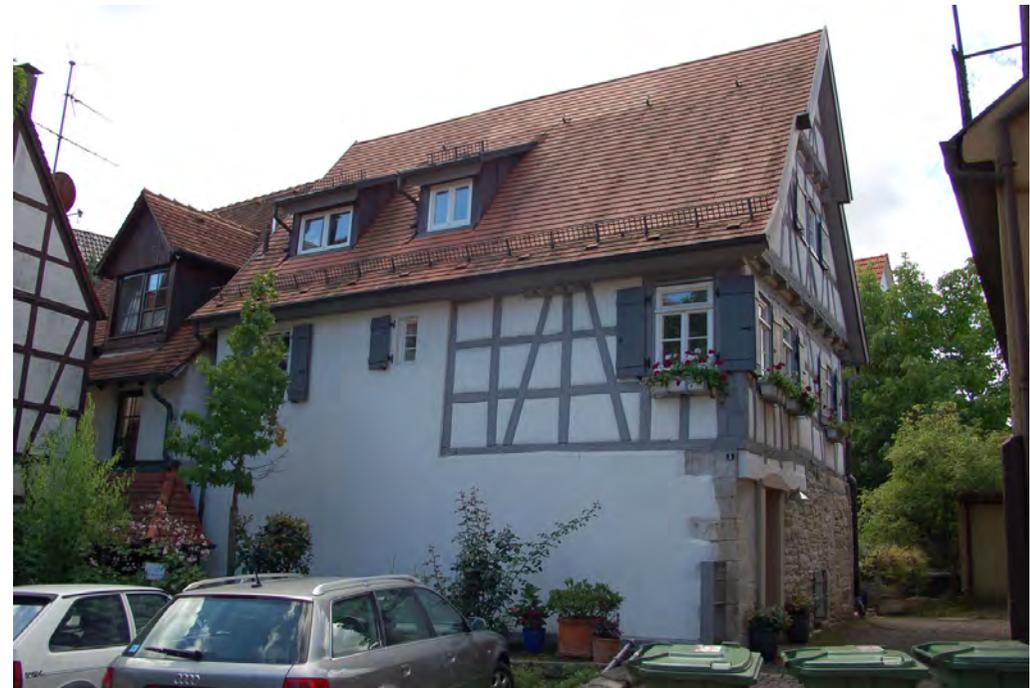
## Bei der Kelter 5

Die nördliche Traufseite des Anwesens wurde erst sichtbar, nachdem 1977/78 die zum Anwesen Bei der Kelter 3 gehörige Scheune abgebrochen worden war.

Das mit seiner repräsentativen Giebelseite zur ehemaligen Burg ausgerichtete Anwesen, das gleichzeitig ein Eckhaus zur heute aufgelösten kleinen Keltergasse war, hat dokumentarischen Wert als typisches Haus der einfacheren Schicht aus der frühen Neuzeit.

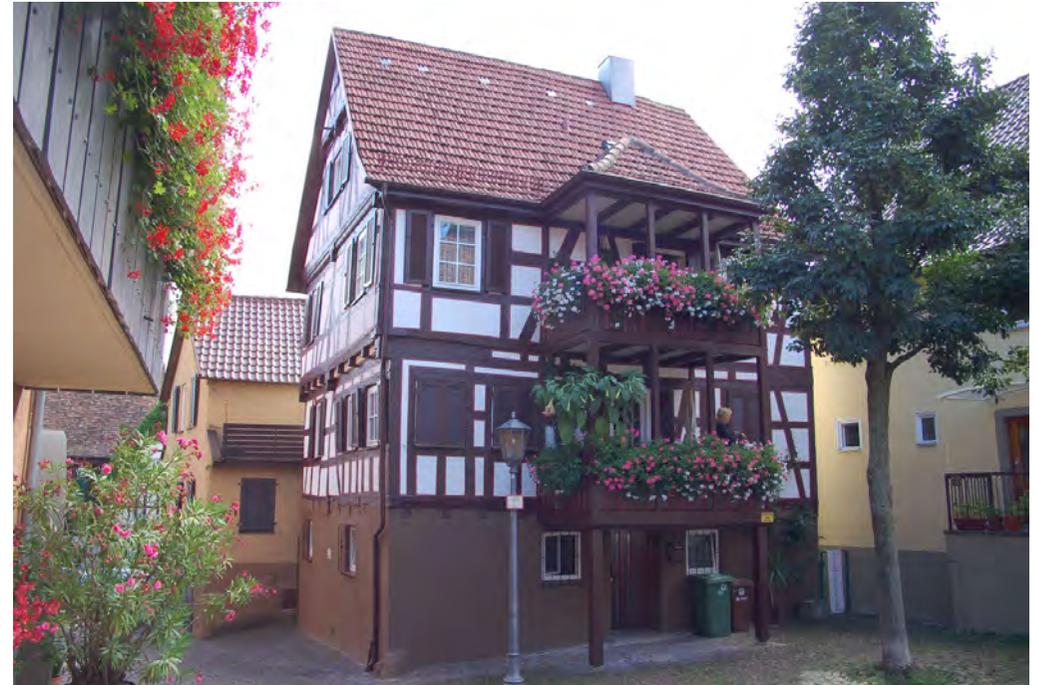
Das mit seiner gestelzten Form als ehemaliges Wohnstallhaus kenntliche Gebäude hat an der Ecke zur gegenüber befindlichen Kelter als einst landwirtschaftlich ausgerichtetes Anwesen im Ortskern dokumentarischen Wert für die ackerbürgerliche Vergangenheit Bietigheims.

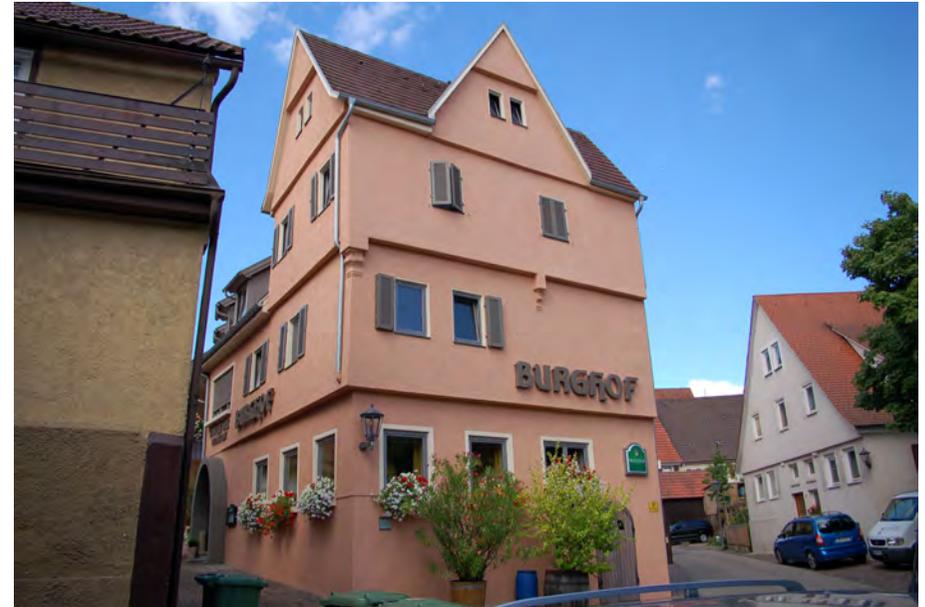
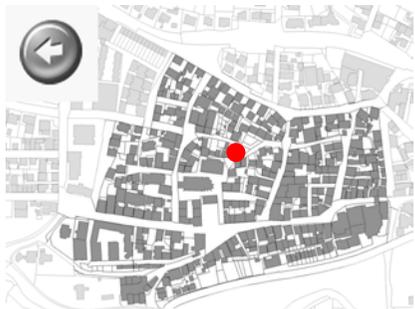
Dreigeschossiges verputztes Fachwerkhaus in Kopflage, Erdgeschoß wohl massiv, Obergeschosse mit Vorstößen teils über unverputzten Knaggen, Satteldach mit Zwerchhaus, im Kern 1. Hälfte 16. Jahrhundert, durch Hinzufügung eines dritten Geschosses im Ostflügel wurde das ursprünglich nach Osten giebelständige Gebäude gedreht, Zwerchhaus um 1910, 1973 Abbruch und Neubau des westlich angrenzenden Scheunenteiles sowie Umbau im Inneren, 2000 Teilmodernisierung im Innern, 2005 Fassadenrenovierung.

Das an wichtiger Stelle zur Abzweigung der Turmstraße gelegene Anwesen hat mit seinem mächtigen Baukörper städtebaulichen Wert. Als im Kern spätmittelalterliches/frühneuzeitliches Gebäude hat es zudem dokumentarischen Wert die das gehobene Bauen der Bürgerschaft am Rande der ehemaligen Burg.

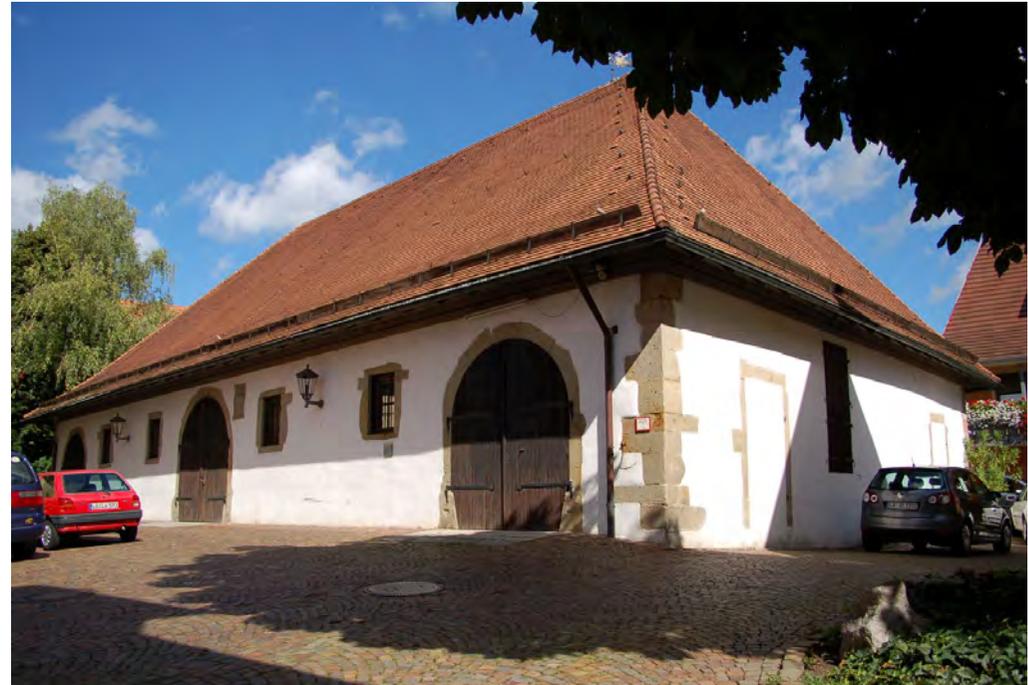
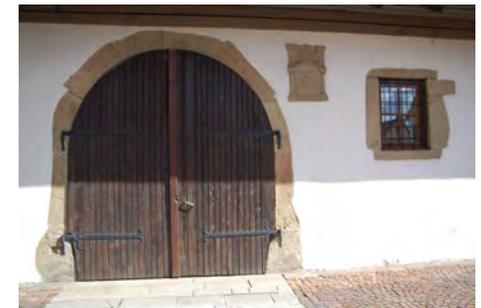
Vor der Sanierung hatte man 1983 im westlichen Teil des Gebäudes die Fundamente des 1542 eingestürzten Bergfriedes der Bietigheimer Burg archäologisch nachweisen können. Die anschließend dort erbaute Kelter war durch Blitzschlag abgebrannt und 1762 durch einen Massivbau ersetzt worden.

Als einzige erhaltene der ursprünglich drei Bietigheimer Kellern hat das platzraumbestimmende barocke Gebäude mit den Resten der ehemaligen Burg einen hohen dokumentarischen Wert für die Stadtbaugeschichte sowie für die Geschichte des Weinbaues in Bietigheim.

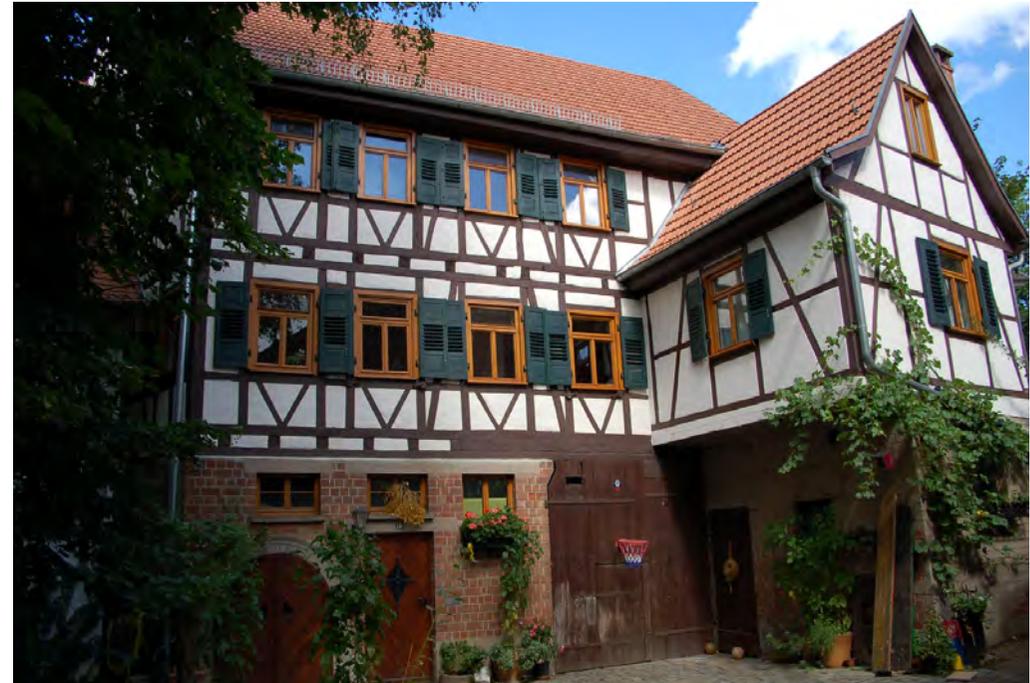
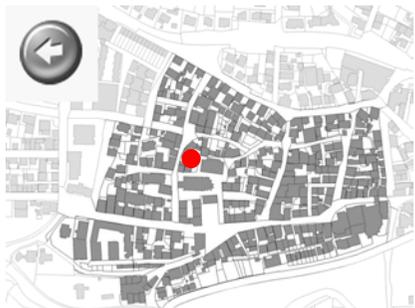
## Bei der Kelter 14

Das Gebäude dürfte ursprünglich zu dem südlich angrenzenden und älteren Anwesen Kirchplatz 8 gehört haben.

Das typische Ackerbürger- und Weingärtneranwesen mit gestelztem Einhaus und Anbau im direkten Umfeld der Kirche bzw. der ehemaligen Burg gehört zur Gruppe der jüngeren Fachwerkbauten in Bietigheim. Es ist anschauliches Dokument für die ackerbürgerliche, vom Weinbau dominierte Wirtschaftsstruktur der Stadt.

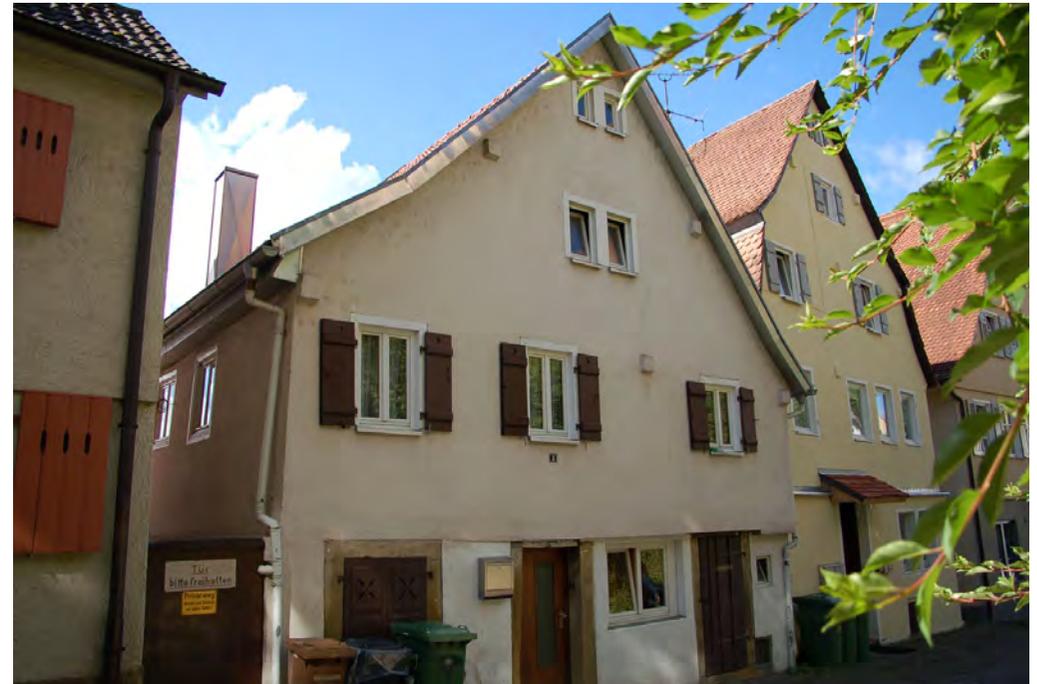
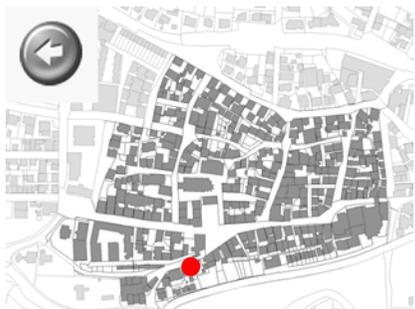
## Farbstraße 3

Die zu den ehemaligen Bachmühlen führende Farbstraße war als Kern der Vorstadt „vor dem Brunnentor“ spätestens seit 1528 bebaut worden.

Das als ursprünglich gestelztes Anwesen erkennbare Haus steht innerhalb einer Reihe giebelständiger Häuser auf der Südseite der Farbstraße und stellt einen typischen Vertreter der vorstädtischen Häuser des 17. und 18. Jahrhunderts dar.

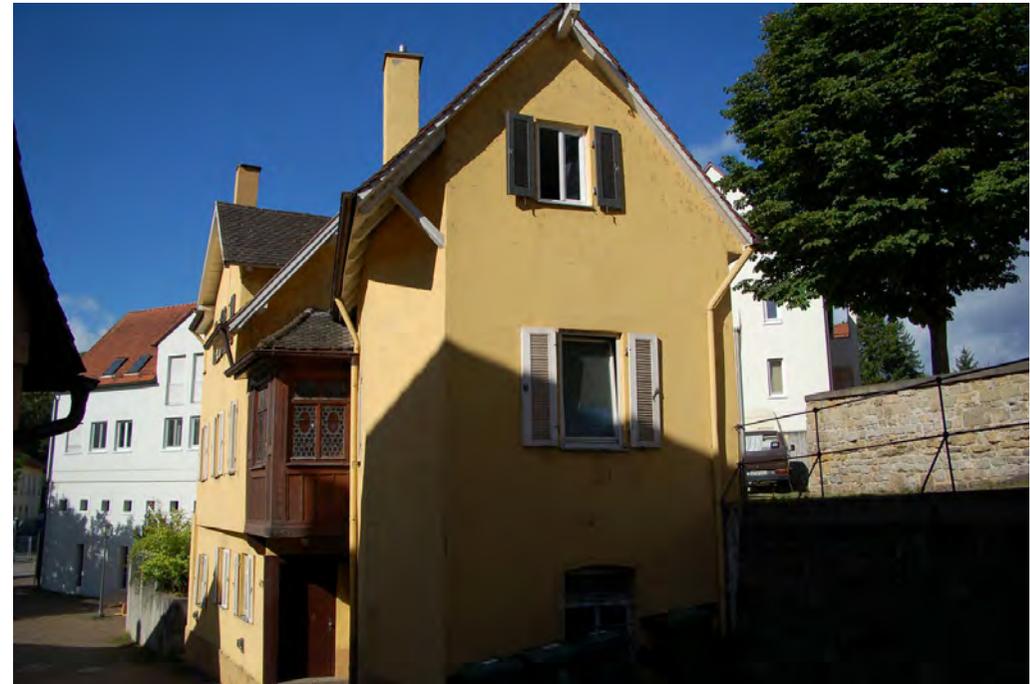
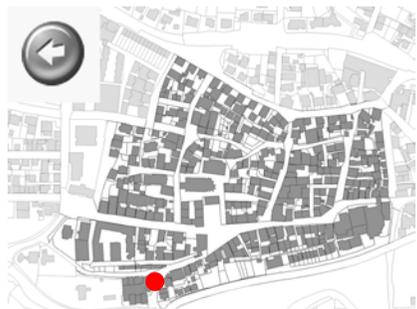
## Farbstraße 4

Die zu den ehemaligen Bachmühlen führende Farbstraße war als Kern der Vorstadt „vor dem Brunnentor“ spätestens seit 1528 bebaut worden.

Durch seine markante Lage in der Wegegabel zur nach Westen abzweigenden Zwingerstraße musste das Anwesen traufständig positioniert werden. Als in der vorletzten Jahrhundertwende in historisierendem Baustil überprägtes Anwesen veranschaulicht es die Umwidmung einst landwirtschaftlicher Anwesen zu reinen Wohnhäusern in der Zeit um 1900.

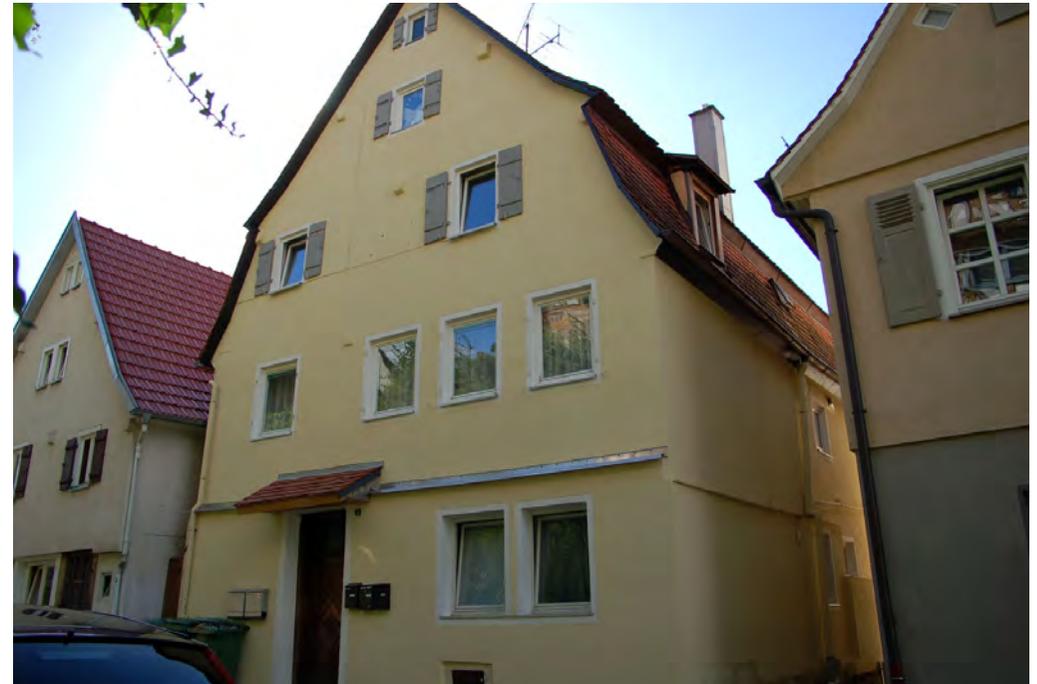
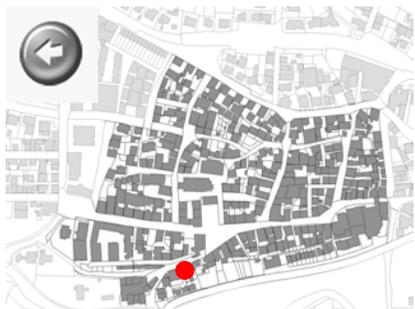
## Farbstraße 5

Die zu den ehemaligen Bachmühlen führende Farbstraße war als Kern der Vorstadt „vor dem Brunnentor“ spätestens seit 1528 bebaut worden.

Das Anwesen steht innerhalb einer Reihe giebelständiger Häuser auf der Südseite der Farbstraße. Es stellt einen typischen Vertreter der vorstädtischen Anwesen dar, wie sie mit dem für die späte Barockphase typischen Mansarddach beispielsweise auch an der Löchgauer Straße erbaut wurden.

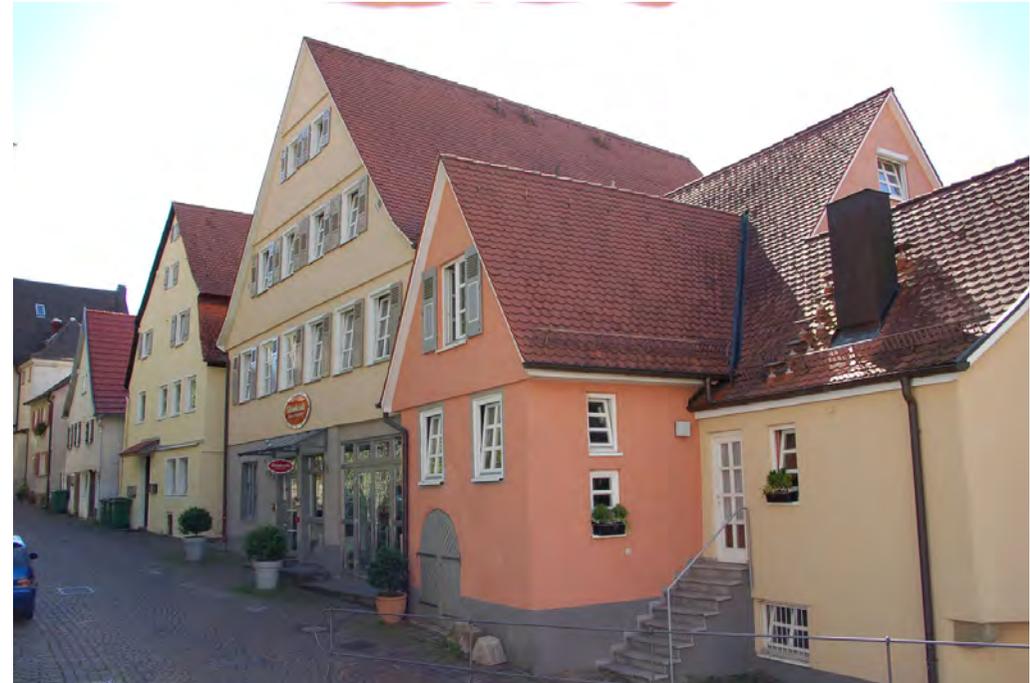
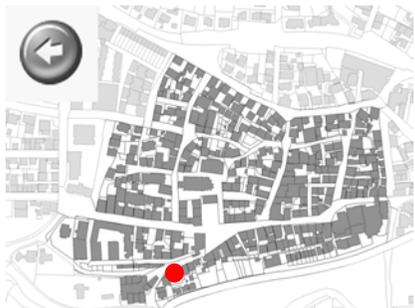
## Farbstraße 9

Die zu den ehemaligen Bachmühlen führende Farbstraße war als Kern der Vorstadt „vor dem Brunnentor“ spätestens seit 1528 bebaut worden. Die beiden Seitenflügel des Haupthauses könnten aus ehemaligen Wirtschaftsgebäuden über einem Gewölbekeller entstanden sein.

Der mehrteilige Baukomplex steht innerhalb einer Reihe giebelständiger Anwesen auf der Südseite der Farbstraße. Es stellt einen typischen Vertreter der vorstädtischen Gehöfte des 18. Jahrhunderts dar, wobei das Rundbogen-Kellertor auf einen älteren Kern deutet.

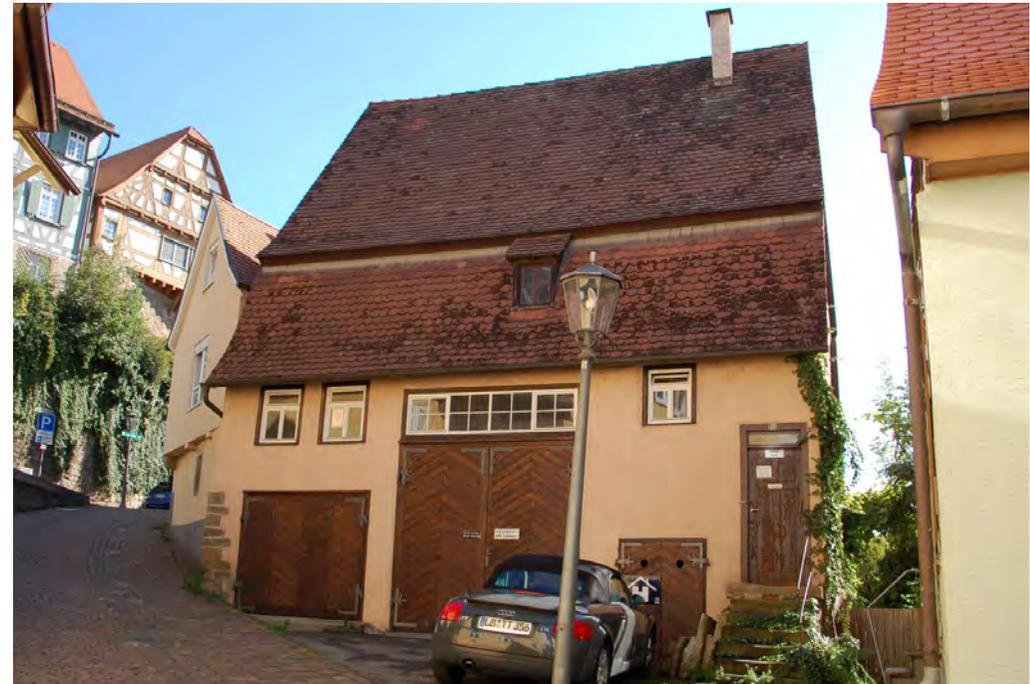
## Farbstraße 11

Die zu den ehemaligen Bachmühlen führende Farbstraße war als Kern der Vorstadt „vor dem Brunnentor“ spätestens seit 1528 bebaut worden. Die Scheune gehört heute und offenbar auch schon ursprünglich zum Anwesen Farbstraße 9.

Mit dem einst landwirtschaftlichen Zweckbau beginnt eine Reihe historischer, giebelständiger Anwesen auf der Südseite der Farbstraße. Das Gebäude ist ungewöhnlich authentisch überliefert, hat dokumentarischen Wert als Teil der für die Brunnentorvorstadt typischen Gehöfte und ist Zeugnis der Geschichte der Landwirtschaft in der Stadt.

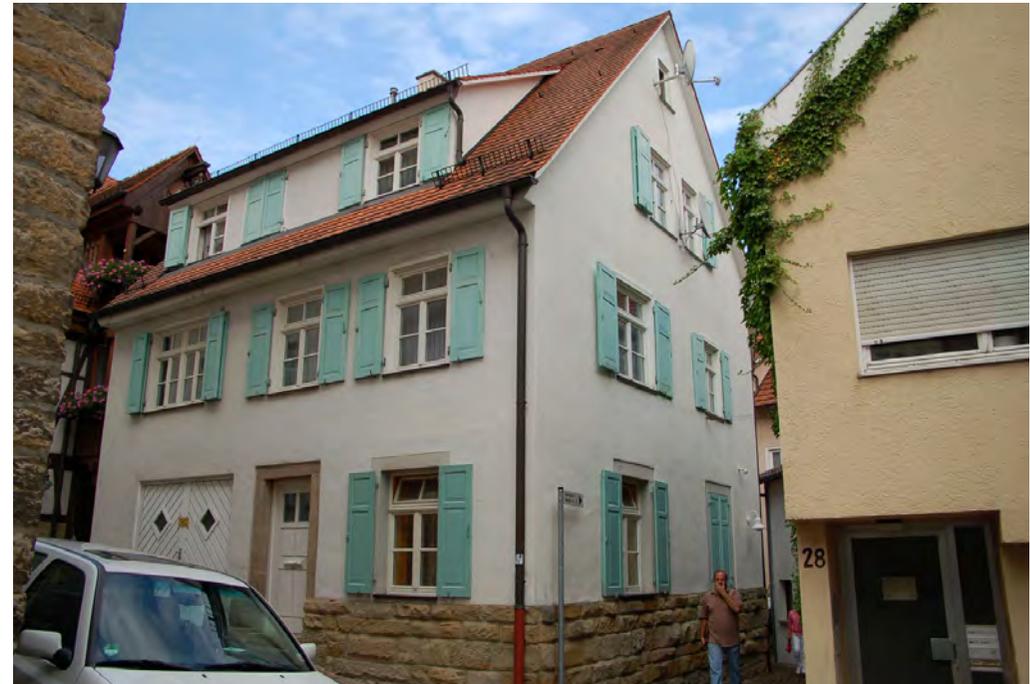
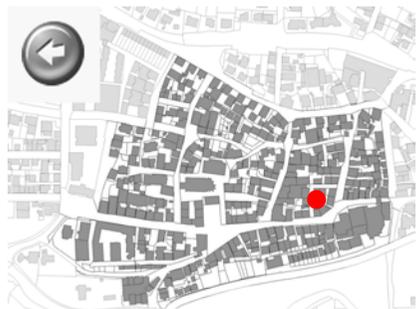
## Feuergasse 2

Das Haus steht im Kern des 1883 abgebrannten Quartiers an der Ecke der Hauptstraße zur Fräuleinstraße. Beim Wiederaufbau legte man die rechtwinklige Feuergasse an, um das Quartiersinnere für den Brandfall besser erschließen zu können.

Das für den Wiederaufbau nach 1883 typisch traufständig ausgerichtete Wohnhaus veranschaulicht mit seinen für das beginnende 20. Jahrhundert typischen, am Heimatstil orientierten Merkmalen eine authentisch überlieferte Bauform dieser Zeit.

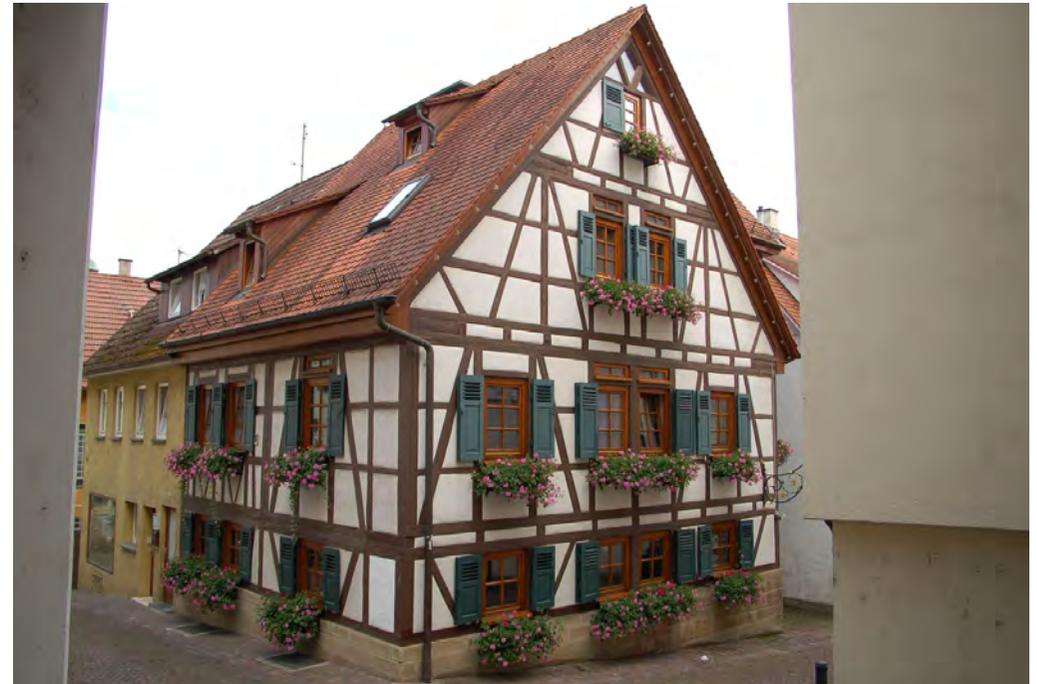
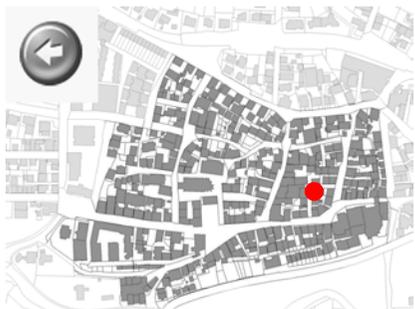
## Feuergasse 4

Das Haus steht im nördlichen Bereich des 1883 abgebrannten Quartiers an der Ecke der Hauptstraße zur Fräuleinstraße. Beim Wiederaufbau legte man die rechtwinklige Feuergasse an, um das Quartiersinnere für den Brandfall besser erschließen zu können.

Das Eckhaus veranschaulicht mit seiner historistischen Fachwerkfassade die für den damaligen Wiederaufbau typischen Merkmale.

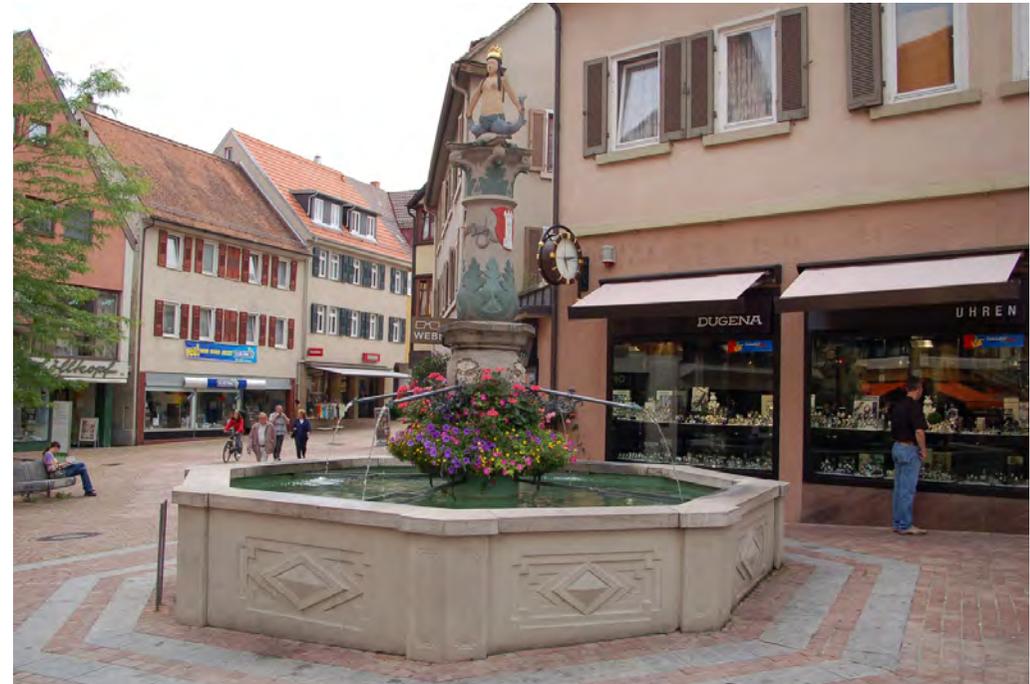
### Fräuleinsbrunnen

Mit dem Unteren Torbrunnen, dem Marktbrunnen und dem zum Hillerplatz versetzten Hirschbrunnen gehört der Fräuleinsbrunnen zu einer ganzen Reihe von alten Brunnen entlang der Hauptstraße. Das Wasser wurde über Röhren („Deicheln“) von jenseits der Enz hergeleitet.

Der Brunnen hat mit seiner repräsentativen Gestaltung dokumentarischen Wert für die Geschichte der Wasserversorgung und als Beispiel der in der Renaissance weit verbreiteten Mode, Brunnen als monumentale Bauwerke zu gestalten.

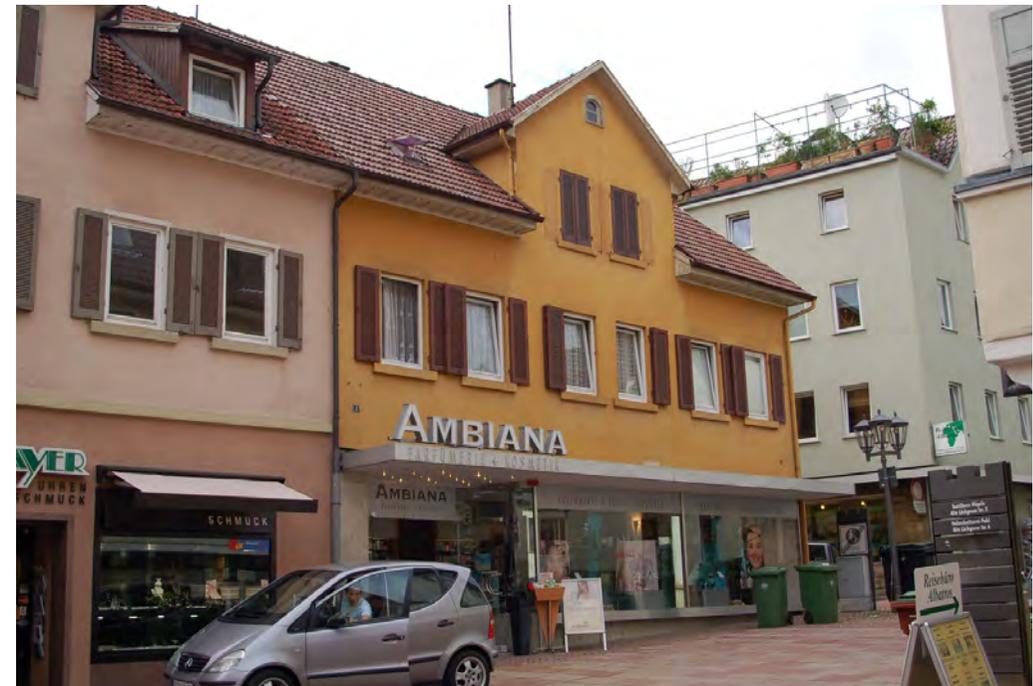
## Fräuleinstraße 1

Das Haus steht an der Ostseite des 1883 abgebrannten Quartiers bei der Hauptstraße und der Fräuleinstraße. Beim Wiederaufbau legte man die rechtwinklige Feuergasse an, um das Quartiersinnere für den Brandfall besser erschließen zu können.

Wie das gleichartig gestaltete Nachbarhaus Hauptstraße 24 veranschaulicht das Gebäude den Baustil des ausgehenden 19. Jahrhunderts. Hier hatte man anstelle der abgebrannten Fachwerkhäuser größere traufständige und repräsentative Geschäftshäuser zu den Hauptachsen errichtet.

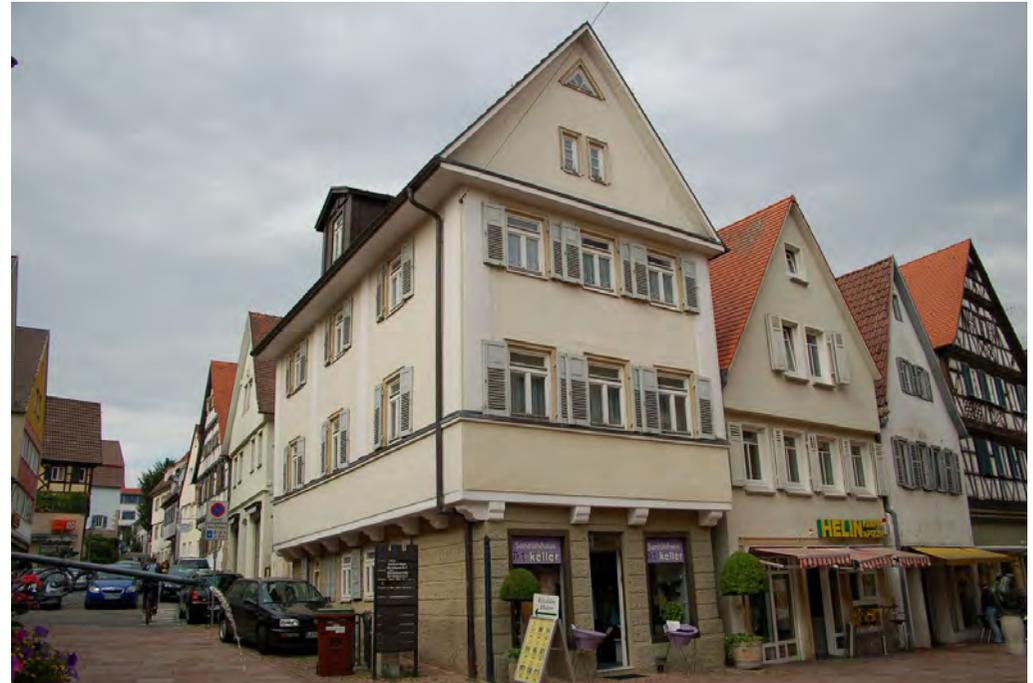
## Fräuleinstraße 2

Dreigeschossiges Wohnhaus in Ecklage, Erdgeschoß mit Ladeneinbau, massiv mit aufgeputzten Bändern, zu den Obergeschossen über Steinkonsolen zu beiden Straßenseiten stark vorkragend, weit vorspringendes Traufgesims, auch die Giebelseiten einschließend, Satteldach mit Stehgaube, um 1820, 1988 Außenrenovierung u. a. mit Fenstern und Läden, 1992 Sanierung der östlichen Fassade nach Abbruch des Anwesen Hauptstraße 22.

Das Eckhaus in städtebaulich wichtiger Lage zur Hauptstraße hat als biedermeierlicher Neubau mit einer noch die traditionelle Giebelständigkeit aufgreifenden Grundstruktur und einer in Bietigheim einmaligen Fassadenabwicklung dokumentarischen Wert für Bauen zu Beginn des 19. Jahrhunderts.

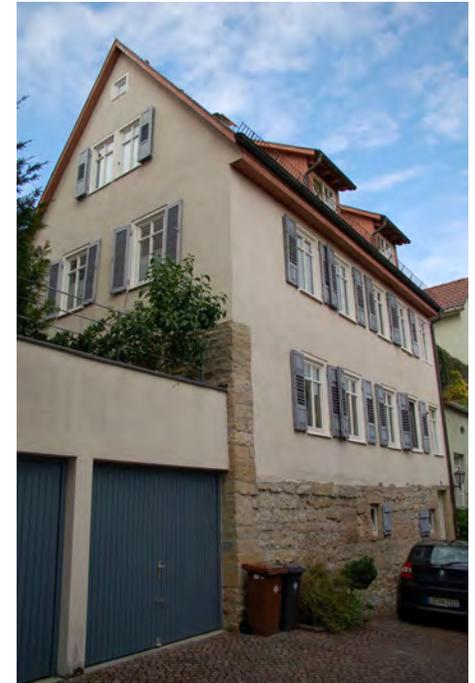
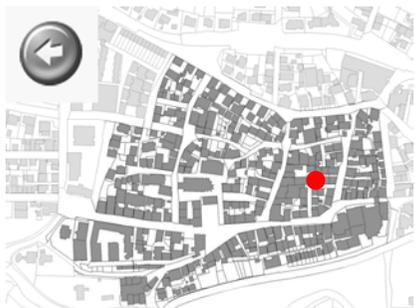
## Fräuleinstraße 3

Zweigeschossiges Wohnhaus, hohes Sockelgeschoß und westliche Giebelwand bis zum ersten Obergeschoß massiv aus Bruch- und Quadersteinen, Satteldach mit Schleppgauben, Anfang 20. Jahrhundert mit älterem Kern, 1987 Terrassen- und Gartengestaltung.

Das Wohnhaus, bei dem mit dem Bruchsteinmauerwerk wohl noch Bauteile des Vorgängerbaues sichtbar werden, veranschaulicht mit seinen stilistischen Merkmalen das städtische Bauen zu Beginn des 20. Jahrhunderts.

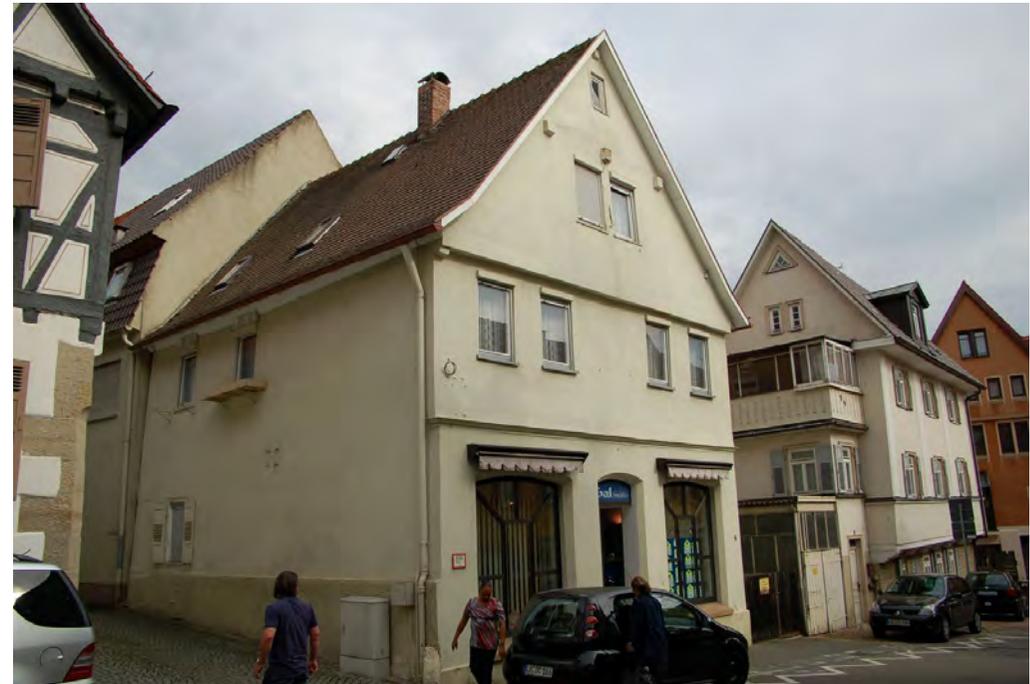
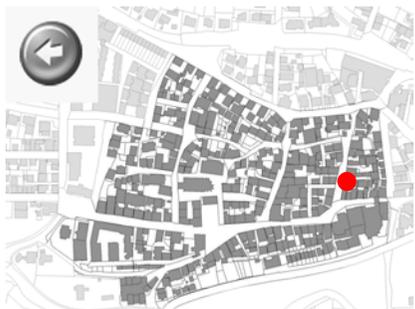
## Fräuleinstraße 4

Zweigeschossiges Wohnhaus in Ecklage, Ladeneinbau mit zwei Segmentbogenschau fenstern im Erdgeschoß, verputzt, Obergeschoß und Giebel in Fachwerk (verputzt), Satteldach, im Kern wohl 18. Jahrhundert, Ladeneinbau um 1900, 1988 Fassaden sanierung, teils mit Erneuerung der Eingangstür und von Fenstern.

Mit seiner Giebelständigkeit veranschaulicht das Gebäude den traditionellen Bautypus Bietigheimer Fachwerkhäuser, wobei die Umgestaltung aus der Zeit um 1900 die städtebauliche Erneuerung der damaligen Zeit verdeutlicht.

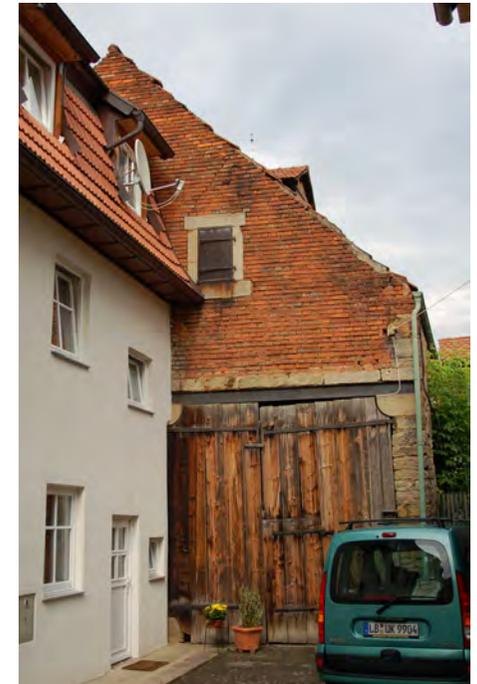
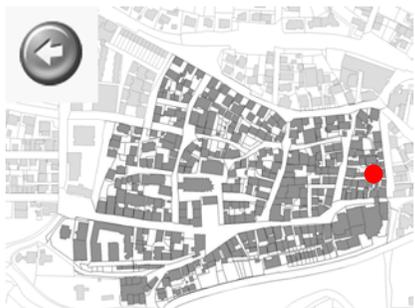
Scheune, Erdgeschoß massiv aus Quadersteinen mit rechteckiger Toreinfahrt, Giebel massiv aus Backsteinen, Gewände der Fenster in Naturstein, Satteldach mit Gaube, 2. Hälfte 19. Jahrhundert; Kulturdenkmal gem. § 12 DSchG sind die Reste der Stadtmauer, die in der rückwärtigen Giebelwand der Scheune integriert sind, 14./15. Jahrhundert.

Die Scheune in Stadtmauernähe verweist auf den einst ackerbürgerlichen Charakter der Stadt, wobei ihre massive Bauweise bereits als Reaktion auf die zahlreichen Stadtbrände zu sehen ist. Die Stadtmauer hat dokumentarischen Wert für die Entwicklung der Stadtbefestigung nach der Stadterhebung im Jahr 1364.

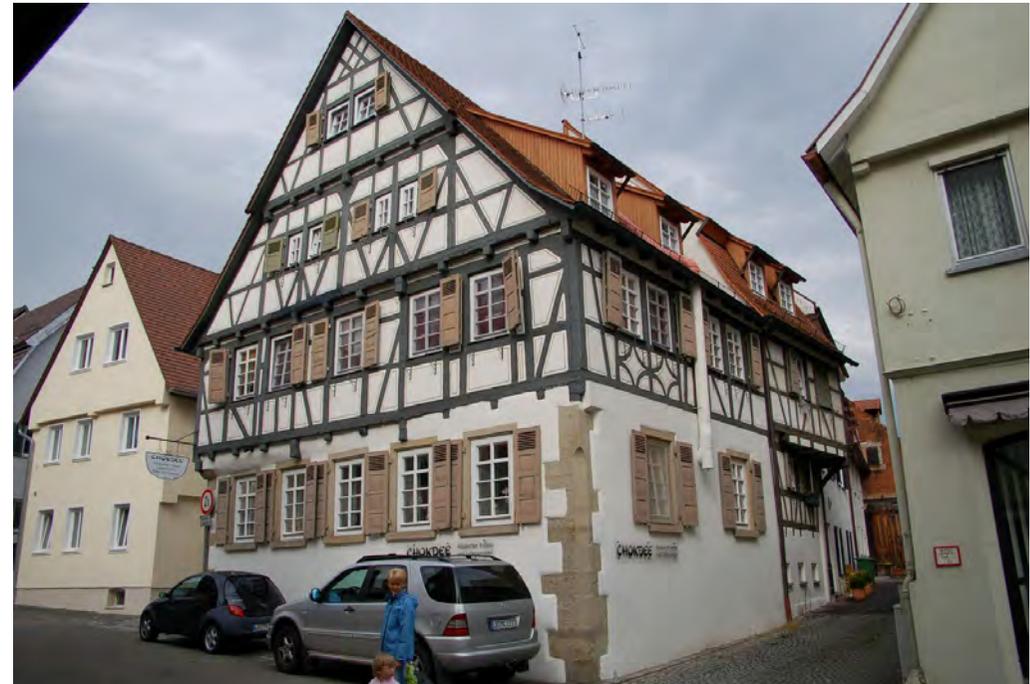
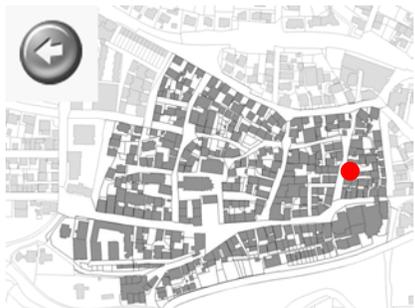
## Fräuleinstraße 10

Zweigeschossiges Fachwerkhaus in Kopflage, Erdgeschoß massiv und verputzt mit Eckquaderung, auf der Nordseite Eingangsportal mit ehemaligem Oberlicht und rundbogigen Kellereingang, Kellerhals abgebrochen, teils Zierfachwerk mit Vorstößen auf der nördlichen Traufseite und auf der Giebelseite, östlicher Wirtschaftsteil mit Fachwerk teils bis ins Erdgeschoß, dort Obergeschoß nach Süden vorkragend, Satteldach mit Schlepplgauben, 1803 bezeichnet, im Kern 16./17. Jahrhundert, Umbauten 17./18. sowie Anfang 19. Jahrhundert, 1983/84 innere und äußere Renovierung.

Als eines der im Kern ältesten Fachwerkhäuser der Fräuleinstraße hat das im Süden und Norden jeweils von einer Stichstraße zur Stadtmauer umschlossene und repräsentative Anwesen dokumentarischen Wert für den frühneuzeitlichen Fachwerkbau in Bietigheim.

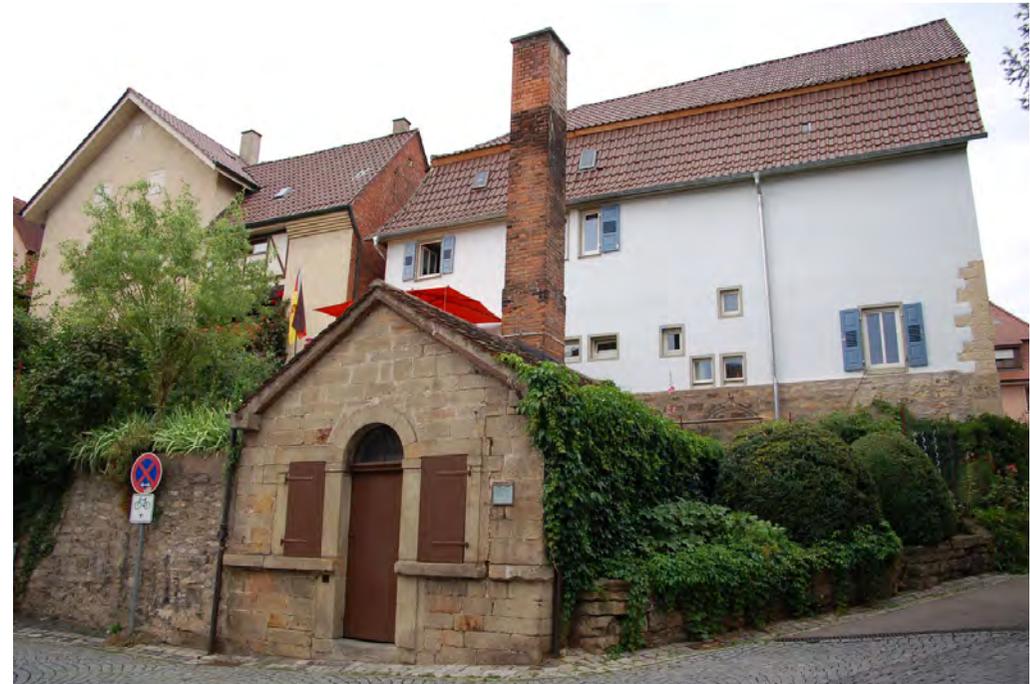
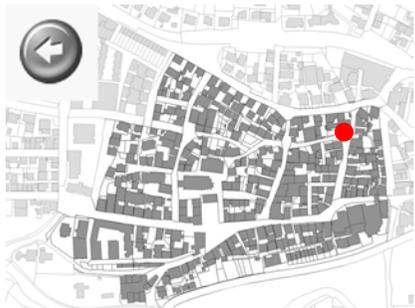
## Fräuleinstraße 15

Massivbau aus Quadersteinen, rundbogiger Eingang mit zwei seitlichen Fenstern, hoher Schornstein, Satteldach mit steinernen Dachrinnen, die Steindeckung durch Ziegeldeckung überlagert, 1830 als Backhaus mit zwei Backöfen und einer Dörreinrichtung erbaut; Kulturdenkmal gem. § 12 DSchG sind die integrierten Reste der Stadtmauer, 14./15. Jahrhundert.

Aufgrund einer württembergischen Verordnung von 1808 sollten aus Brandschutzgründen anstelle der privaten Backöfen öffentliche Backhäuser errichtet werden. In Bietigheim entstanden zwischen 1828 und 1830 zwei öffentliche Backhäuser (siehe Metterstraße 38) und zwischen 1832 und 1845 zwei in Privathäuser integrierte Backhäuser (heute nicht mehr vorhanden). Das noch in Betrieb befindliche Backhaus hat als Beispiel herrschaftlicher Einflussnahme auf das städtische Bauwesen sowie mit seinen auffälligen Baudetails wie dem Steindach und den steinernen Dachrinnen exemplarischen Wert für eine solche Bauaufgabe. Die Stadtmauer hat dokumentarischen Wert für die Entwicklung der Stadtbefestigung nach der Stadterhebung im Jahr 1364.

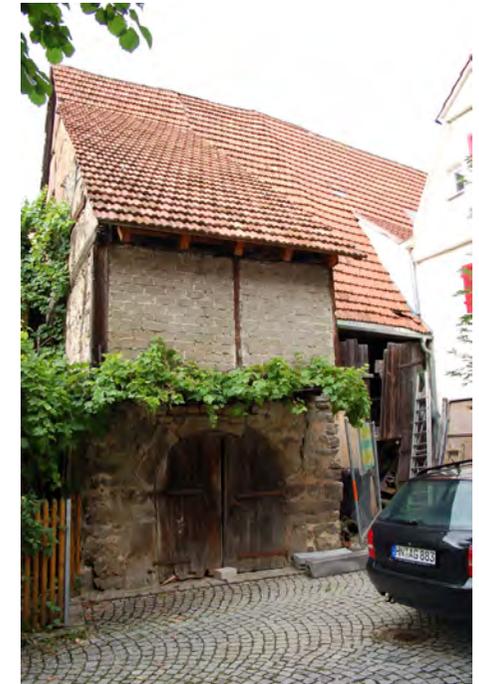
*Ansicht von Süden*

Unverputzte Fachwerkdoppelscheune, Gefache im Ostflügel mit Ziegelsteinen ausgemauert, im Westteil großteils mit verputzten Natursteinen, dort nach Süden Erweiterung über vorkragendem Rundbogen-Kellertor, hier massiv aus Bruchsteinen, Satteldach, zum Anbau abgeschleppt, 18./19. Jahrhundert; Kulturdenkmal gem. § 12 DSchG sind die Reste der Stadtmauer, die in der östlichen Giebelwand der Scheune integriert sind, 14./15. Jahrhundert.

Die Scheune in Stadtmauernähe verweist auf den einst ackerbürgerlichen Charakter der Stadt, wobei die Bauweise in Fachwerk sowie das Rundbogen-Kellertor auf eine frühneuzeitliche Grundstruktur deutet. Die Stadtmauer hat dokumentarischen Wert für die Entwicklung der Stadtbefestigung nach der Stadterhebung im Jahr 1364.
