# Denkmalpflegerischer Werteplan Gesamtanlage Bietigheim

**DENKMALPFLEGERISCHER WERTEPLAN  
GESAMTANLAGE BIETINGHEIM**

Regierungspräsidium Stuttgart, Referat Denkmalpflege

## Bietigheim, Kreis Ludwigsburg

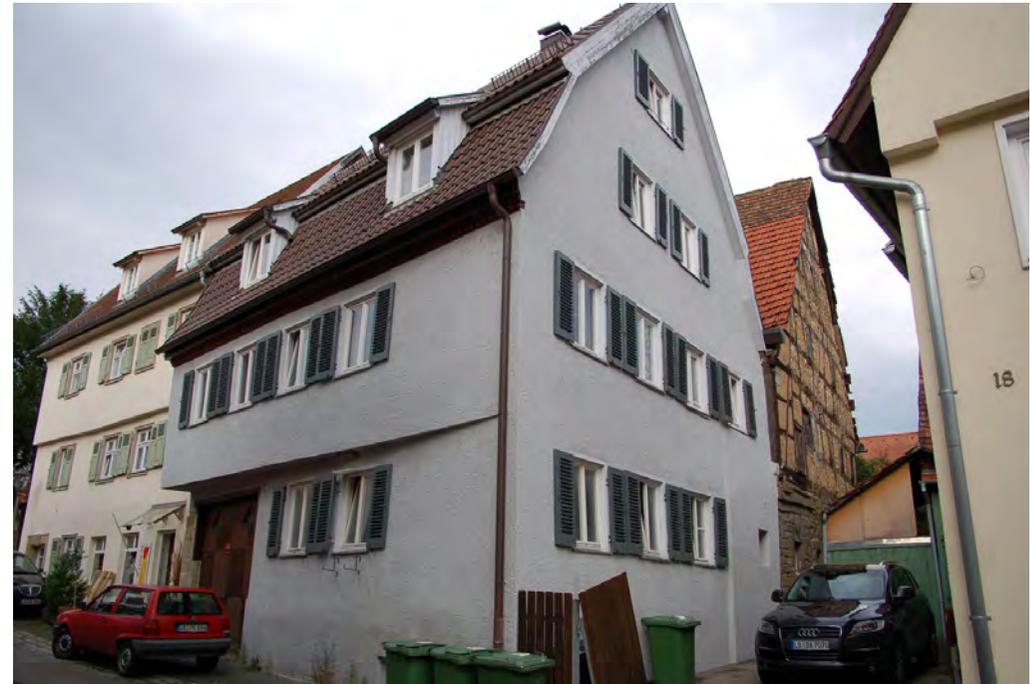
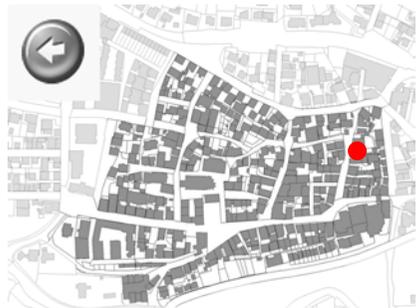
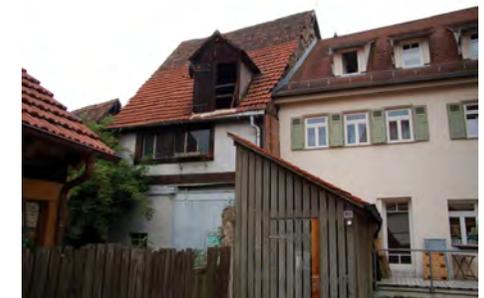
Zweigeschossiges verputztes Wohnhaus, im Erdgeschoß rechteckige Toreinfahrt, Obergeschoß zur Fräuleinstraße schräg vorkragend, Mansarddach mit Gauben, ausgehendes 18. oder Anfang 19. Jahrhundert, 1999 Sanierung mit zwei neuen Gauben; dazugehörig angrenzende Fachwerkscheune, Erdgeschoß massiv aus Bruch- und Quadersteinen, rückwärtig rechteckige Toreinfahrt, Satteldach mit Ladegaube, 18./19. Jahrhundert, 1999 Teilsanierung; Kulturdenkmal gem. § 12 DSchG sind die Reste der Stadtmauer, die im Nebengebäude 20/1 integriert sind, 14./15. Jahrhundert.

Das sich mit seinem Grundstück bis zur Stadtmauer erstreckende spätbarocke Anwesen veranschaulicht mit seiner gut überlieferten Scheune den einst ackerbürgerlichen Charakter Bietigheims hier am einstigen Ostrand der Altstadt. Die Stadtmauer hat dokumentarischen Wert für die Entwicklung der Stadtbefestigung nach der Stadterhebung im Jahr 1364.

*Scheune (links), Ansicht von Osten (Rückseite)*

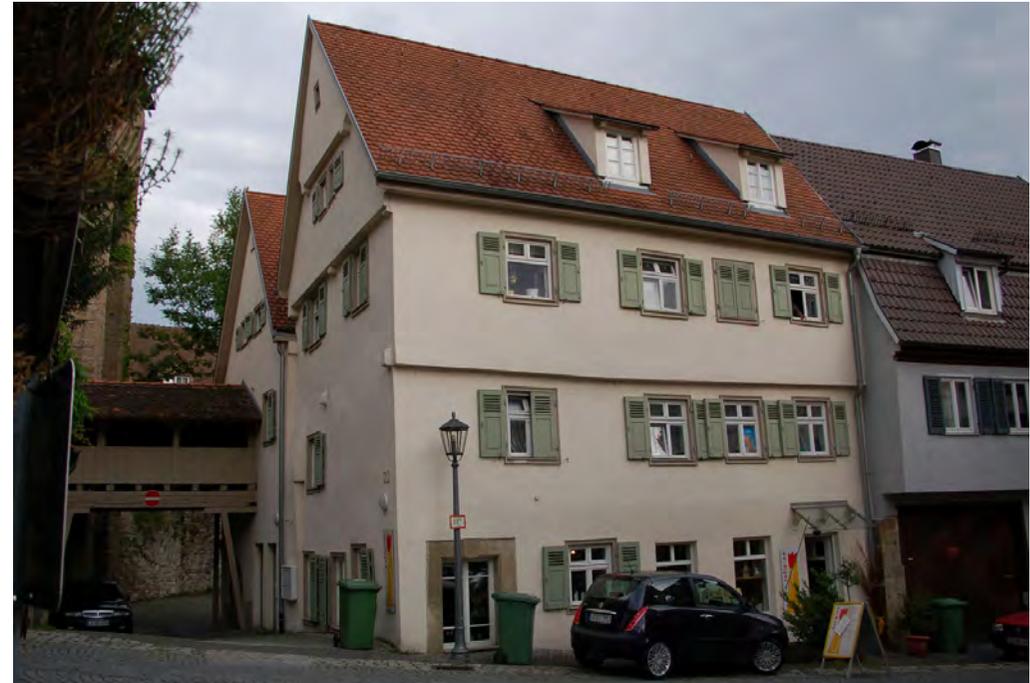
Dreigeschossiges verputztes Fachwerkhaus in Ecklage, im niedrigen und wohl massiven Erdgeschoß ehemaliger Eingang mit Werksteingewände, zum zweiten Obergeschoß vorkragend, im Giebel zwei Vorstöße, Satteldach mit Schleppegauben, am Gewände der Tür 1807 bezeichnet, im Kern wohl 17. Jahrhundert, 1987/94 umfassende Sanierung, 1997 Fassadensanierung; erhaltenswert ist das rückwärtig angebaute zweigeschossige und einstige Wohnstallhaus, verputzt, Satteldach, im Kern 17./18. Jahrhundert, 1984 und 1994 ausgebaut; Kulturdenkmal gem. § 12 ist die an den Grundstücksrändern angrenzenden Stadtmauer einschließlich Pulverturm (siehe Fräuleinstraße 22/1), 14./15. Jahrhundert.

Das Anwesen hat als Fachwerkhaus der frühen Neuzeit dokumentarischen Wert; die umgebaute Scheune veranschaulicht den einst ackerbürgerlichen Charakter des Quartiers am östlichen Rand der Altstadt. Die Stadtmauer mit Turm hat dokumentarischen Wert für die Entwicklung der Stadtbefestigung nach der Stadterhebung im Jahr 1364.

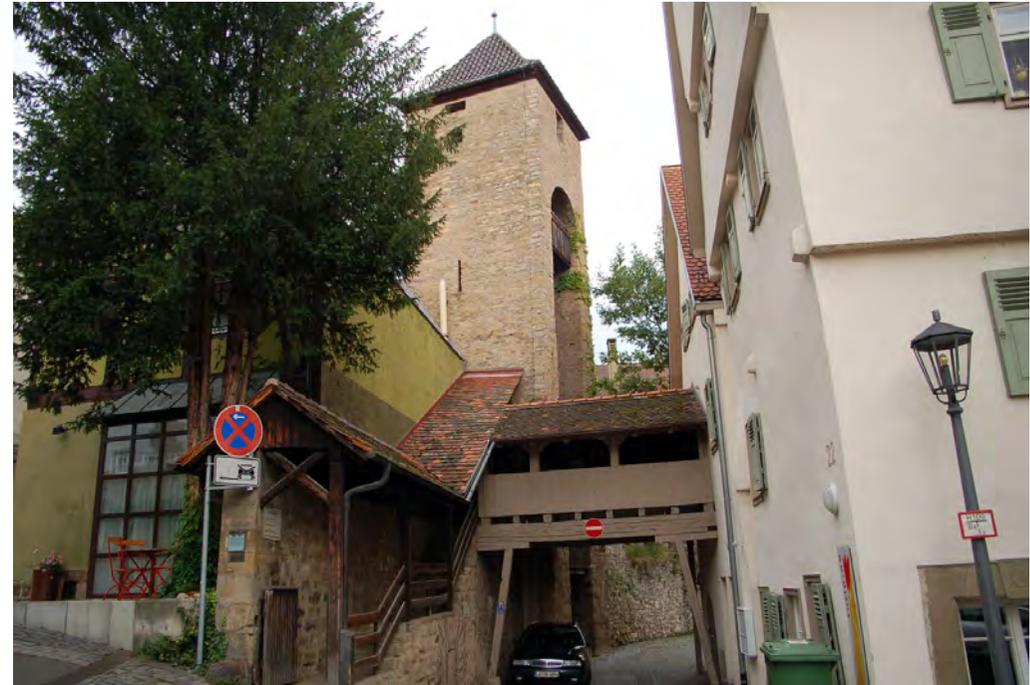
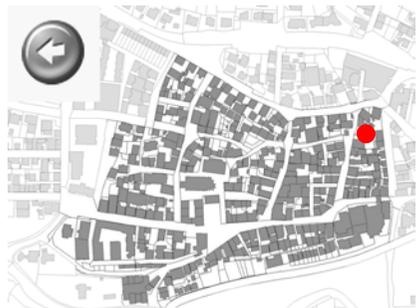
Stadtturm, Schalenturm am Nordosteck der Stadtmauer, unverputztes Bruchsteinmauerwerk, etwa quadratischer Grundriss, zum Stadttinneren hin mit Rundbogen offen, ursprünglich mit Zinnenabschluss, heute Walmdach, 16. Jahrhundert, zwischen 1821 und 1832 auf Abbruch an Privat verkauft, offenbar aber von dem in Fräuleinstraße 22 wohnenden Bäcker genutzt, eventuell entstand damals der Übergang zum Wehrgang, 1935 Dachsanierung, 1950 von der Stadt zurückgekauft, 1964 Instandsetzung, 1974 und 1990 Instandsetzung und Renovierung (Teil der Sachgesamtheit Stadtbefestigung).

Zwei weitere Stadttürme standen auf der nördlichen Seite der Stadtmauer, der Bürgerturm (1825/36 abgebrochen, anstelle der Scheune von Pfarrgasse 13) und der Diebs- oder Haspelturm (1833 abgebrochen, im Garten von Schwätzgasse 16). Als letzter komplett erhaltener Stadtturm hat der Pulverturm neben dem Torturm des Unteren Tores hohen dokumentarischen Wert für die Entwicklung der Stadtbefestigung. Er ist auch für die Stadtsilhouette von Bedeutung.

*Ansicht von Südosten*

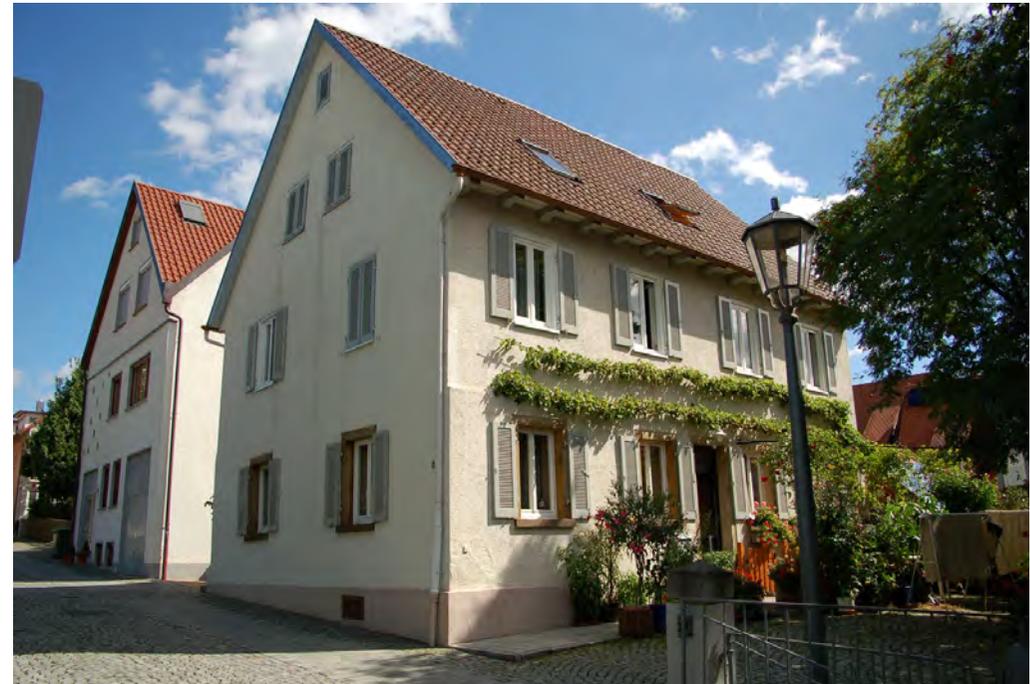
## Grabenstraße 8

Das Haus entstand an der Westseite der Stadtmauer nachdem der Stadtgraben dort aufgefüllt und an dessen Stelle nach 1843 die Grabenstraße angelegt worden war. Erst nach 1865 war die nördliche Ostseite zur Stadt hin bebaut worden.

Das Haus schließt sich südlich an das hauptsächlich zwischen 1833 und 1836 bebaute Gebiet des Neuweilers an und zeigt in vereinfachter Form die typische Architektursprache der zweiten Hälfte des 19. Jahrhunderts. Die Stadtmauer hat dokumentarischen Wert für die Entwicklung der Stadtbefestigung nach der Stadterhebung im Jahr 1364.

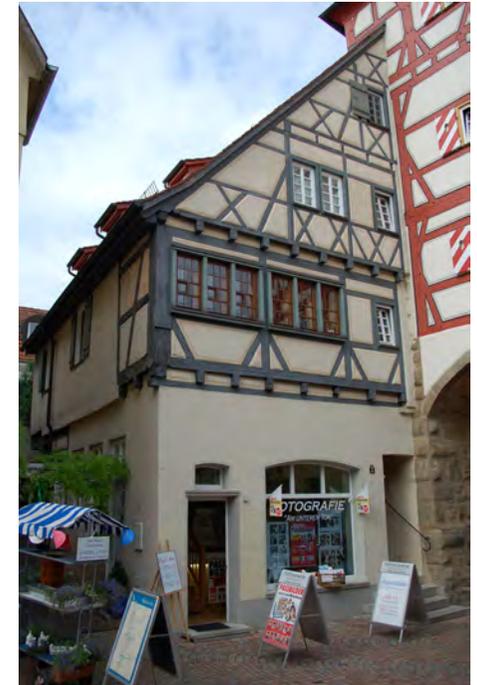
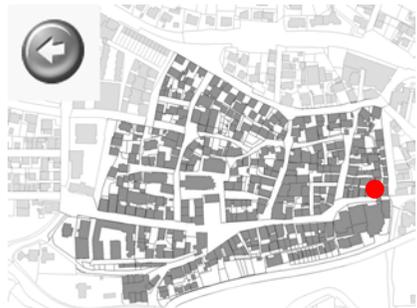
## Hauptstraße 16

Zweigeschossiges verputztes Fachwerkhaus, Erdgeschoß massiv mit Ladeneinbau, zum Obergeschoß stark vorkragend, Vorsprung auch zum Dachgeschoß (Kniestock), an der östlichen Traufseite partiell aufgestockt, Satteldach, zur Aufstockung abgeschleppt, im Kern 17./18. Jahrhundert, Dachaufbau wohl 19. Jahrhundert, 1955 Umbau des Erdgeschosses mit Ladeneinbau.

Das Gebäude steht auf der Nordseite der unteren Hauptstraße innerhalb einer Reihe von giebelständigen Anwesen des 16. bis 18. Jahrhunderts. Es komplettiert diese historische Baureihe und veranschaulicht die frühneuzeitliche Bauweise an der Hauptachse der Stadt Bietigheim.

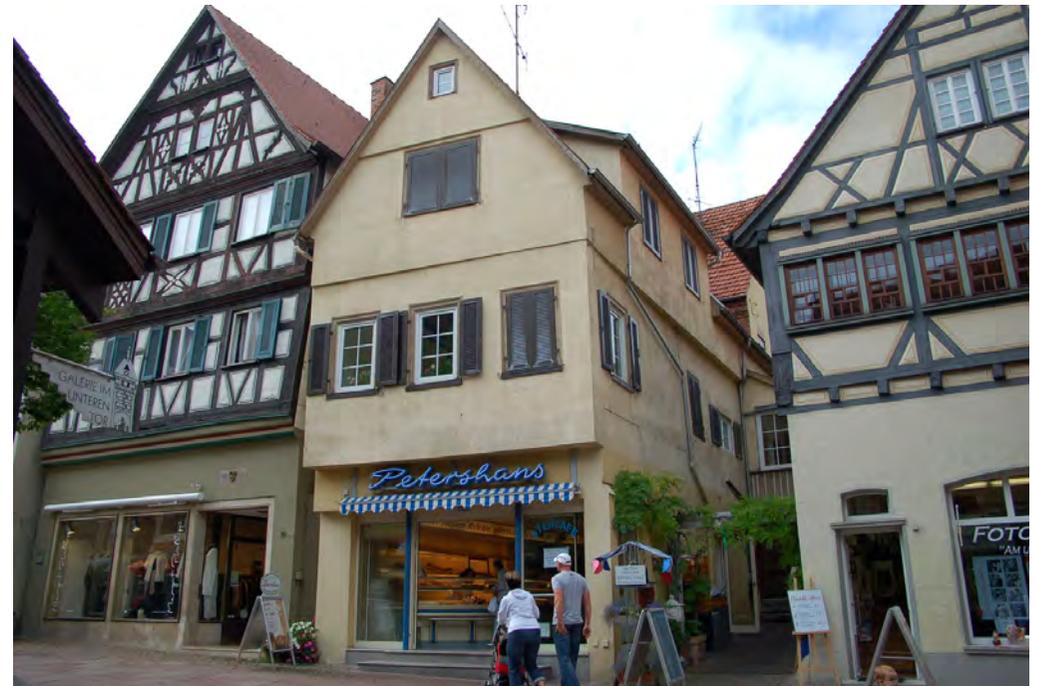
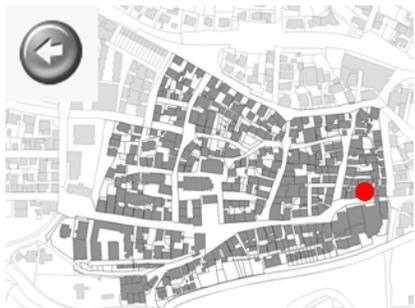
## Hauptstraße 17

Torturm mit gewölbter Durchfahrt, zur Stadtseite mit Segmentbogen, nach außen mit Spitzbogen, unterer Teil überwiegend Buckelquader und Eckquaderung, teilweise verputzt, in Fallgitternische historisierende Bemalung mit Landsknechtdarstellung und württembergischem Wappen, oberer Teil Fachwerk, Walm-dach mit in Gauben integrierten Turmuhren, Glockenturm als Dachreiter, Ende 14. Jahrhundert wohl mit Steinen des Bergfriedes der Burg erbaut, um 1500 Schließung und Erhöhung der Schalenturmkonstruktion durch Fachwerk, Dach wohl 18. Jahrhundert, Bemalung der Gatterblende um 1890 (1952 erneuert), 1935 Einbau von Fußgängerpforten anstelle von Schießscharten, 1960/61 Fachwerkfreilegung und Außenerneuerung, 1976/78 umfassende Sanierung, 1988 Fassadenrenovierung, 2005 umfassende Restaurierung und Sanierung.

Als letzter der drei Tortürme (Schieringer Tor 1825, Oberes Tor 1824 abgebrochen) hat der Torturm hohen dokumentarischen Wert für die Entwicklung der Stadtbefestigung seit der Stadterhebung 1364 und ist entscheidender Teil der Stadtsilhouette sowie markanter Auftakt der Hauptachse der Gesamtanlage.

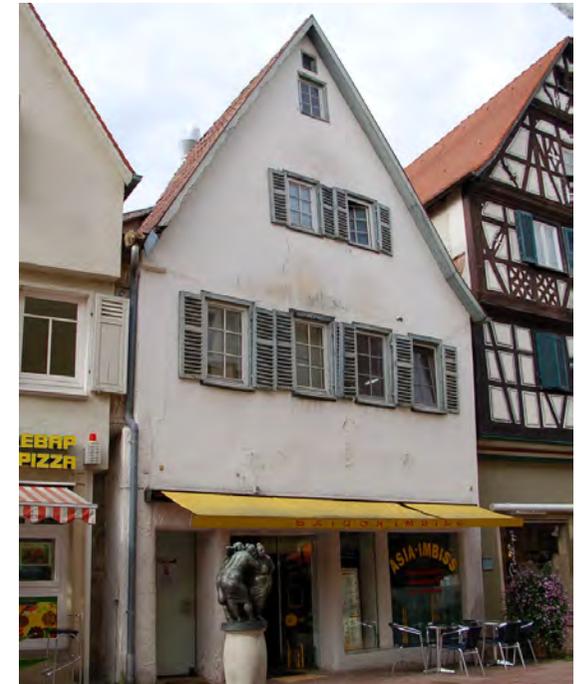
Alte Steinwand an der Westseite des Hauses

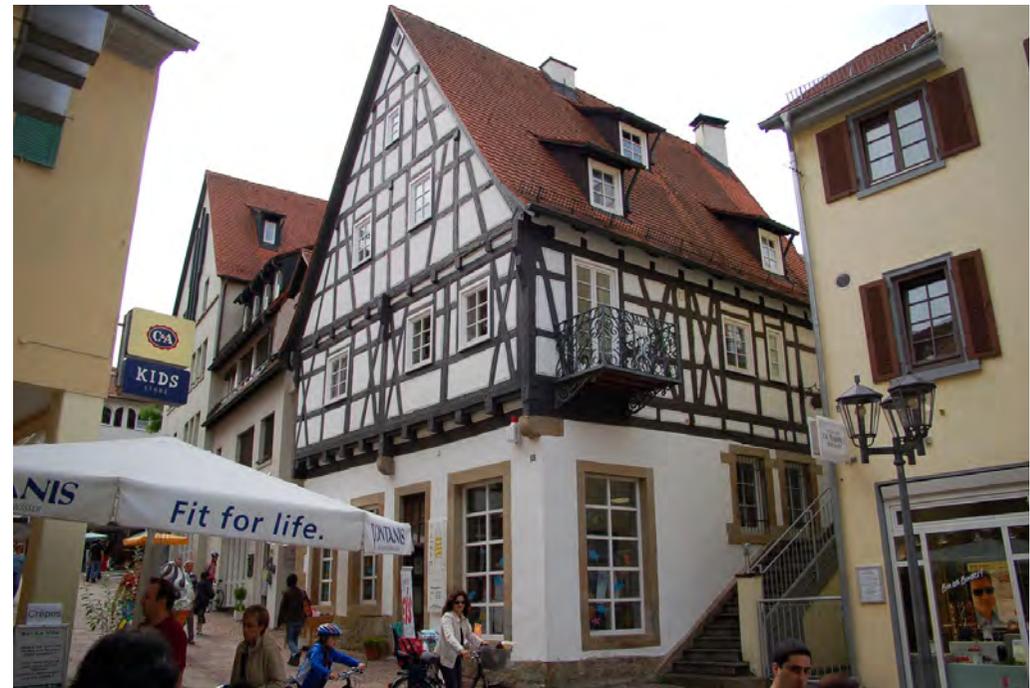
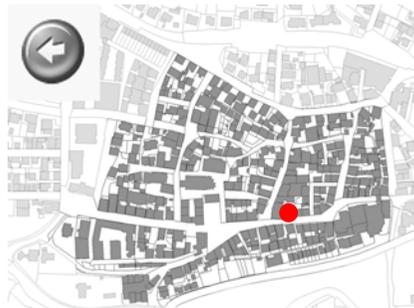
Zweigeschossiges Fachwerkhaus, Sockel aus Bruchsteinen, hohes Erdgeschoß massiv mit Schaufenstern, auf der östlichen Traufseite Treppenaufgang zum Obergeschoß, Fachwerkobergeschoß auf der Giebelseite über Steinkonsolen vorkragend, auf der Ostseite des Obergeschosses kleiner schmiedeiserner Balkon, im Giebel Fachwerk ohne Vorsprünge, Satteldach mit Schleppegauben, im Kern aus der Zeit um 1500 (Obergeschoß), nach dem angrenzenden Stadtbrand 1883 Dach und Erdgeschoß erneuert, Balkon 1883 bezeichnet, 1982/83 Instandsetzung mit Veränderungen.

Das in den Straßenraum hineinragende, die alten engen Baufluchten der Hauptstraße dokumentierende Fachwerkhaus steht innerhalb einer durch den Brand von 1883 und die moderne Stadtsanierung geprägten. Im Kern eines der ältesten Anwesen Bietigheims hat es mit seinen wertvollen Baudetails im Obergeschoß dokumentarischen Wert für das Bauen der gehobenen Schichten im ausgehenden Mittelalter und zeigt gleichzeitig die am Bestand orientierte bauliche Anpassung/Erneuerung des späten 19. Jahrhunderts.

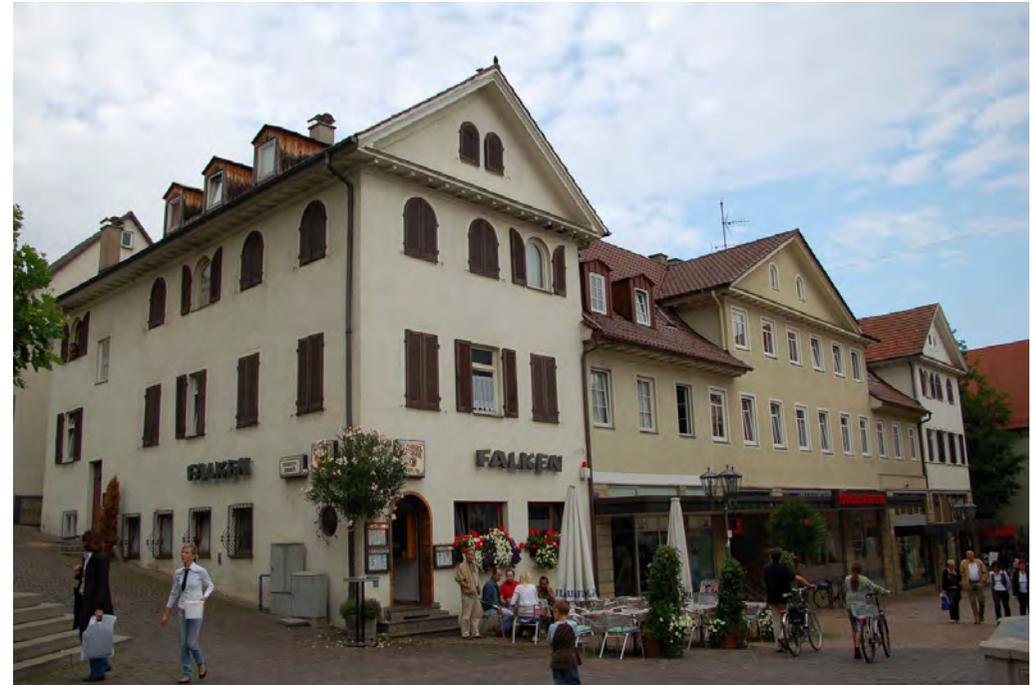
Ansicht von Südwesten

Der spätklassizistische Wohn- und Geschäftshauskomplex hat mit seiner für die Erbauungszeit charakteristischen Fassaden- und Dachabwicklung exemplarischen und dokumentarischen Wert. Er verdeutlicht die veränderten städtebaulichen Vorstellungen zu Beginn des 19. Jahrhunderts.

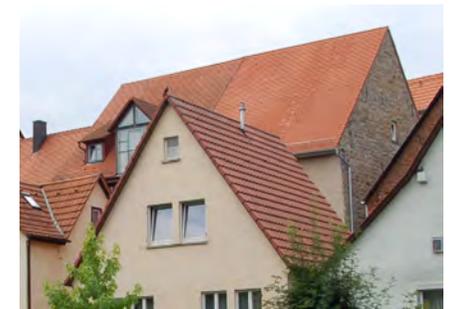
Scheune zu 37 (rechter Teil)

Dreigeschossiges Wohnhaus mit Ladeneinbau, massiv und verputzt, mit Hauptstraße 39 gemeinsame Toreinfahrt, Satteldach mit Gauben, nach Brand im Jahr 1870 neu erbaut, Umbauten im 20. Jahrhundert; dazugehörig rückwärtig Doppelscheune mit Nummer 39, Sockel und Giebelwände massiv aus Bruch- und Quadersteinen, traufseitig verputzt, Satteldach, nach 1870 neu erbaut.

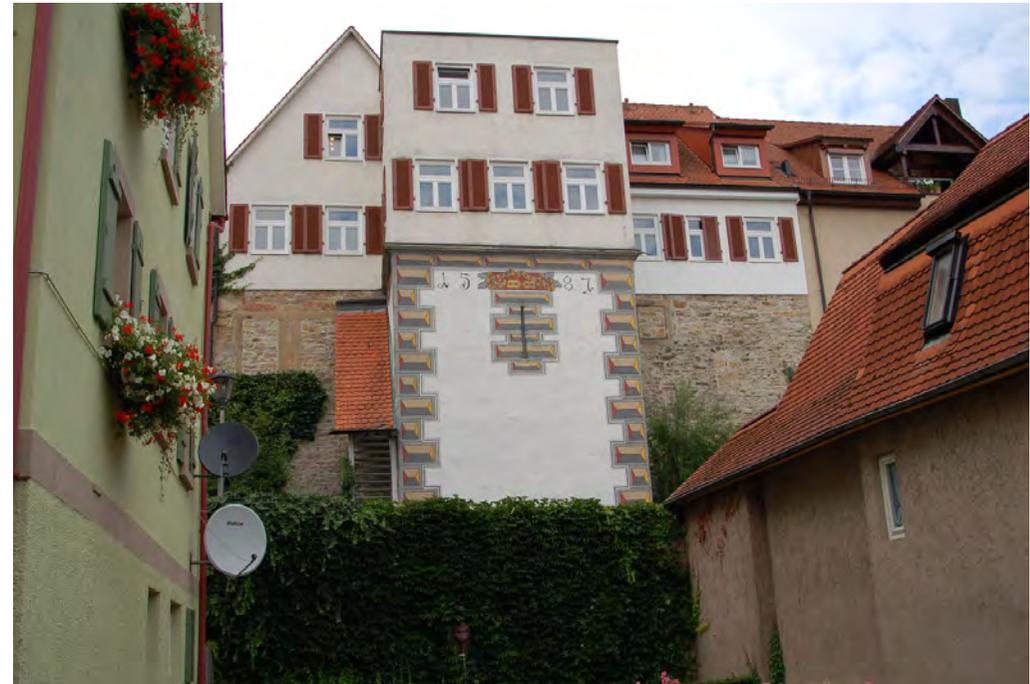
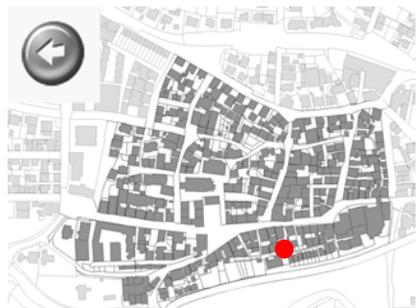
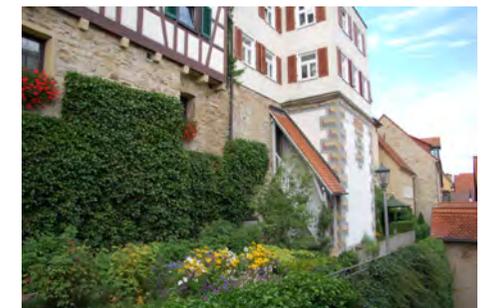
*Ansicht von Südwesten*

Die weniger gefährdete Südseite der Stadtbefestigung wurde durch insgesamt vier kleinere Stadttürme geschützt, wobei die Reste zweier weiterer Türme in den Anwesen Marktplatz 7 und Marktplatz 8 (Rathaus) zu finden sind.

Der Turmstumpf zeichnet sich durch seine an Festungswerken nur selten überlieferte illusionistische Renaissance-Bemalung aus und hat neben dem noch erhaltenen Pulverturm und dem Unteren Torturm hohen dokumentarischen Wert für die Entwicklung der Stadtbefestigung seit der Stadterhebung im Jahr 1364.

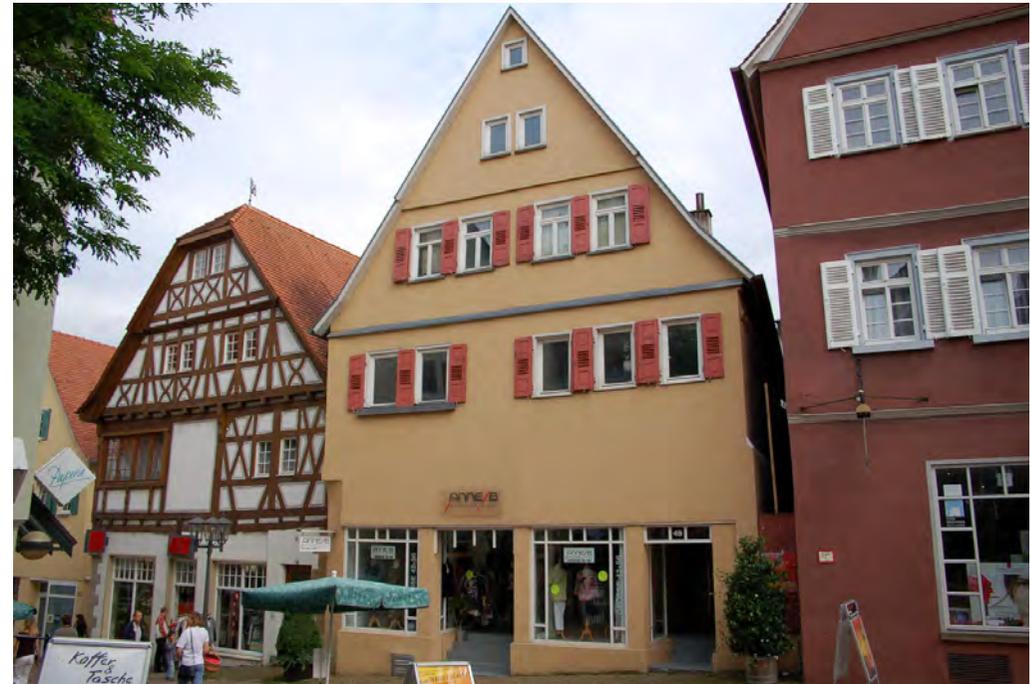
## Hauptstraße 49

Zweigeschossiges verputztes Fachwerkhaus, Erdgeschoß massiv mit modernem Ladeneinbau und Schaufenstern, leichte Vorstöße im Giebel, Satteldach, im Kern 17./18. Jahrhundert, 1989 Umgestaltung der Schaufensterzone; dazugehörig rückwärtige Scheune, Satteldach, verputzt, 18./19. Jahrhundert, teilweise zu Wohnzwecken ausgebaut.

Das Fachwerkhaus gehört zu einer Gruppe giebelständiger historischer Anwesen, die zwischen zwei größeren Stadtbrandarealen erhalten blieben. Es veranschaulicht in Kubatur und Fassadengestalt die barock überformte Bauweise der mittleren sozialen Schicht an der Hauptstraße als zentraler Achse der Stadt.

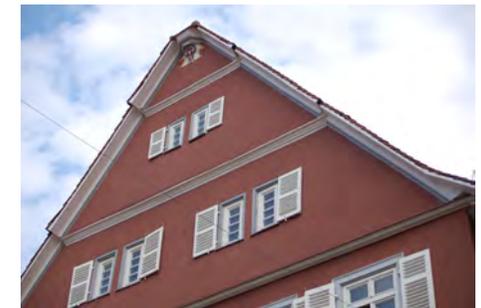
Giebel des Haupthauses

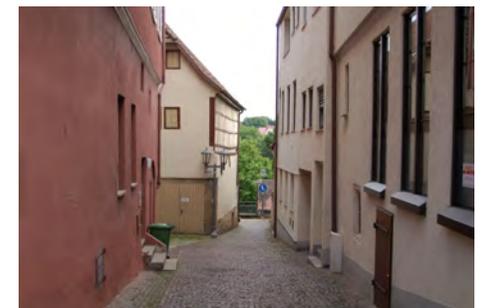
„Apothekergäßle“ Richtung Stadtmauerpforte

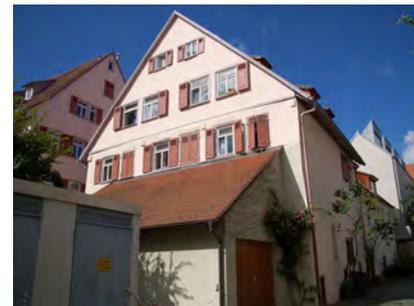
*Scheune von Norden*

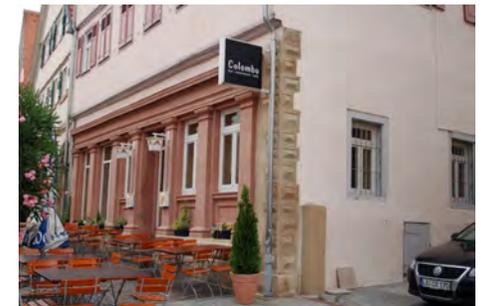
*Detail Erdgeschoßzone*

Dreigeschossiges verputztes Fachwerkhaus, Erdgeschoß massiv mit Pilastergliederung und diamantierter Eckquaderung, Gesimse bzw. profilierte Schwellen an den Vorsprüngen, Satteldach mit Schleppgauben, im Kern um 1600 (Erdgeschoß), 1666 als Gasthaus zum Hirsch belegt, Obergeschosse nach Brand 1723 neu errichtet, 1984/86 neue Fenster und Dachdeckung, 1998 umfassende Sanierung und Umbau, 2000 Ausbau des Kellers zum Gastraum; dazugehörig rückwärtig verputztes Wohnhaus, Erdgeschoß massiv mit gekoppeltem Fenster, Satteldach, Erdgeschoß 16./17. Jahrhundert, sonst 1745 neu aufgebaut, um 1900 Umbau des ehemaligen Ökonomiegebäudes zum Wohnhaus; dazugehörig Zwischenbau, im Erdgeschoß 16./17. Jahrhundert, sonst 1722.

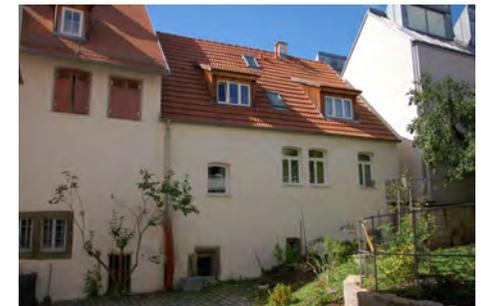
*Rückwärtige ehemalige Scheune*

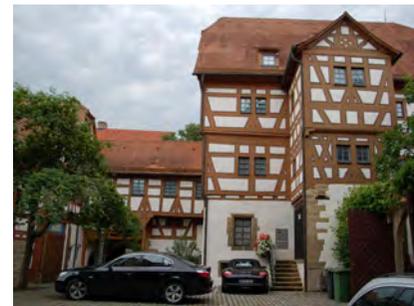
*Hofansicht mit Küchenanbau*

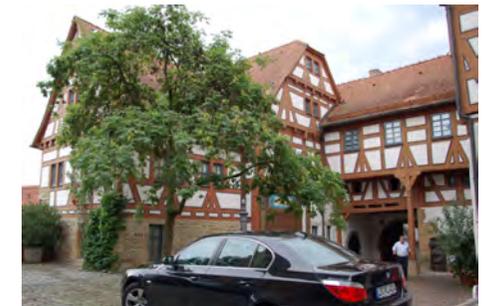
*Hofansicht mit Hinterhaus (Sommerstube)*

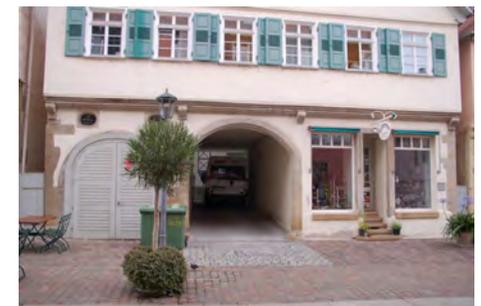
*Detail Erdgeschoßzone*

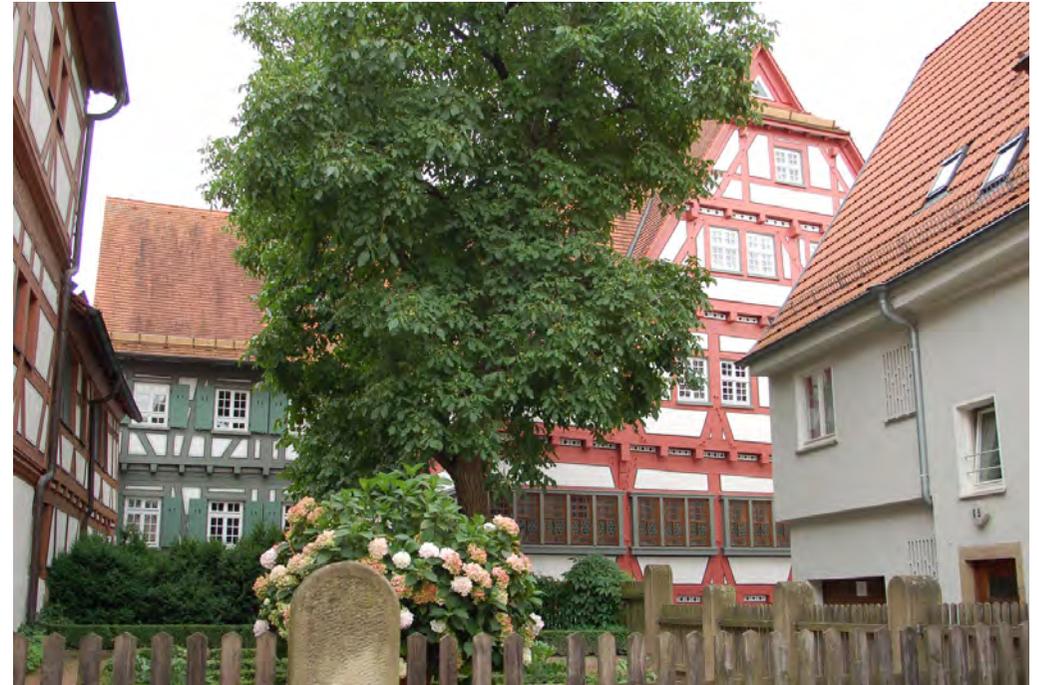
*Hauptstraße 61 (links) und Hauptstraße 63 (rechts)*

Zweiteiliger Komplex, Nr. 61: Dreigeschossiger Fachwerkbau, Erdgeschoß massiv mit Rundbogen-Kellertor, Fachwerkobergeschoße mit Vorstößen, Satteldach mit Dachreiter, am Keller 1568 bezeichnet, Fachwerkgeschoße 18. Jahrhundert, 1704-1840 Wohnhaus des Physikus, später Schulhaus; Nr. 63: Dreigeschossiges Fachwerkhaus, massives Erdgeschoß mit bosierten Eckquadern, vorspringender Rundbogen-Kellereingang mit Anbau, verblattetes Fachwerk, Satteldach mit Rauchluken, 1475/76 von den Herren von Nippenburg erbaut, ab 1547 zur städtischen Lateinschule umgebaut (1553 bezeichnet); zusammen mit Nummer 61 bis 1953 Schule, 1985/87 umfassende Sanierung, Umbau, Restaurierung und Renovierung, bei Nummer 63 Fenstererker rekonstruiert, Saal heute Trauzimmer; rückwärtig angrenzend Stadtmauer, 14./15. Jahrhundert. Mit seiner spätmittelalterlich-frühneuzeitlichen Grundstruktur hat das Doppelanwesen hohen dokumentarischen Wert für die Stadtgeschichte, die Fachwerkbaukunst und die Stadtsilhouette Bietigheims. Die Stadtmauer hat dokumentarischen Wert für die Entwicklung der Stadtbefestigung ab 1364.

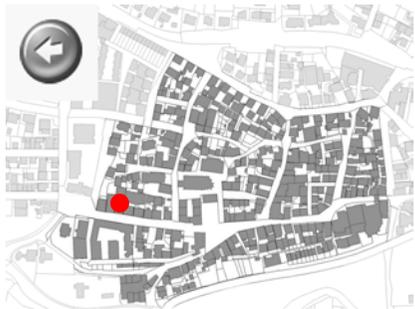
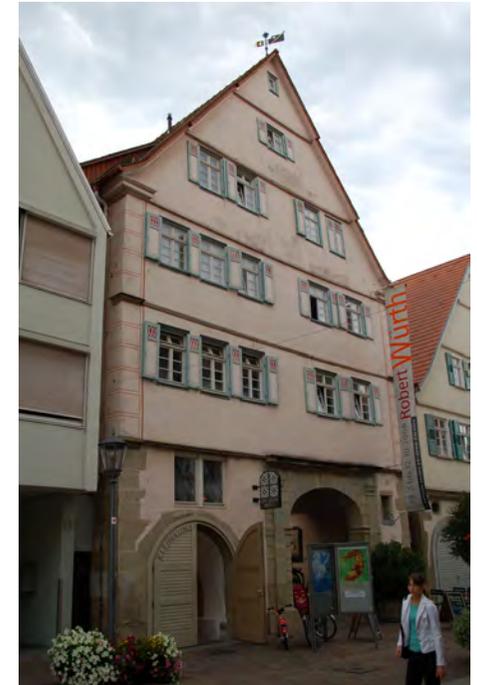
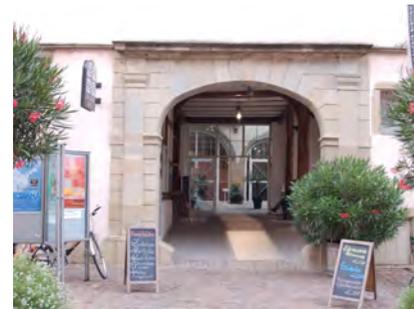
Dreieinhalbgeschossiges verputztes Haus, Erdgeschoß und seitliche Wände mit Eckquaderung bis zur Traufe massiv, korb-bogiges und pilastergerahmtes Einfahrtsportal, Schlussstein mit Handwerkszeichen der Müller, Rundbogen-Kellertor, Giebelseite ab Obergeschoss verputztes Fachwerk, Wasserschlaggesimse an den Traufmauern, am Schlussstein 1769 bezeichnet, im Kern (Massivteile) „Stadtbau“ der frühen Neuzeit, 1721 als Ausgangspunkt des Stadtbrandes (Scheune) stark beschädigt, 1769 vom Stadtmüller aufgekauft und ausgebaut (Bezeichnung); dazugehörig rückwärtige Scheune, Erdgeschoß massiv und verputzt, Obergeschoß Fachwerk, Satteldach, Torbögen der Scheune 1. Hälfte 18. Jahrhundert, Fachwerk 19. Jahrhundert, im Kern älter; 1986/87 Sanierung als städtische Galerie mit Kleinkunstkeller, Gastronomie und drei Wohnungen.

Das einst städtische, massive Anwesen mit Scheune zur Lagerung von Wein und Getreide und spätere Wohnhaus des Stadtmüllers hat mit seiner im Kern zumindest frühneuzeitlichen Substanz und seinem hochwertigen barocken Erscheinungsbild hohen dokumentarischen Wert für die Stadtgeschichte.

*Einfahrtsportal Hauptstraße 62*

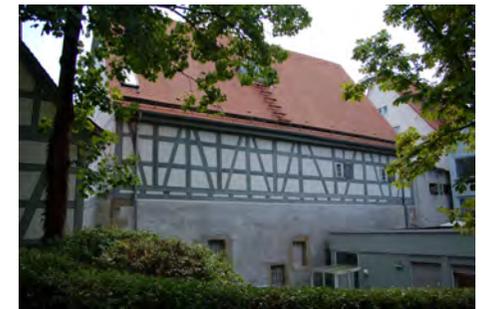
*Scheune Hauptstraße 64 von Westen*

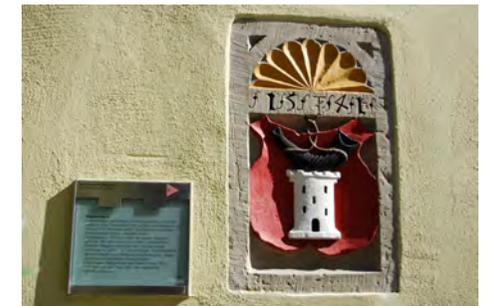
Wappenstein vom Oberen Tor, 1541 bez.

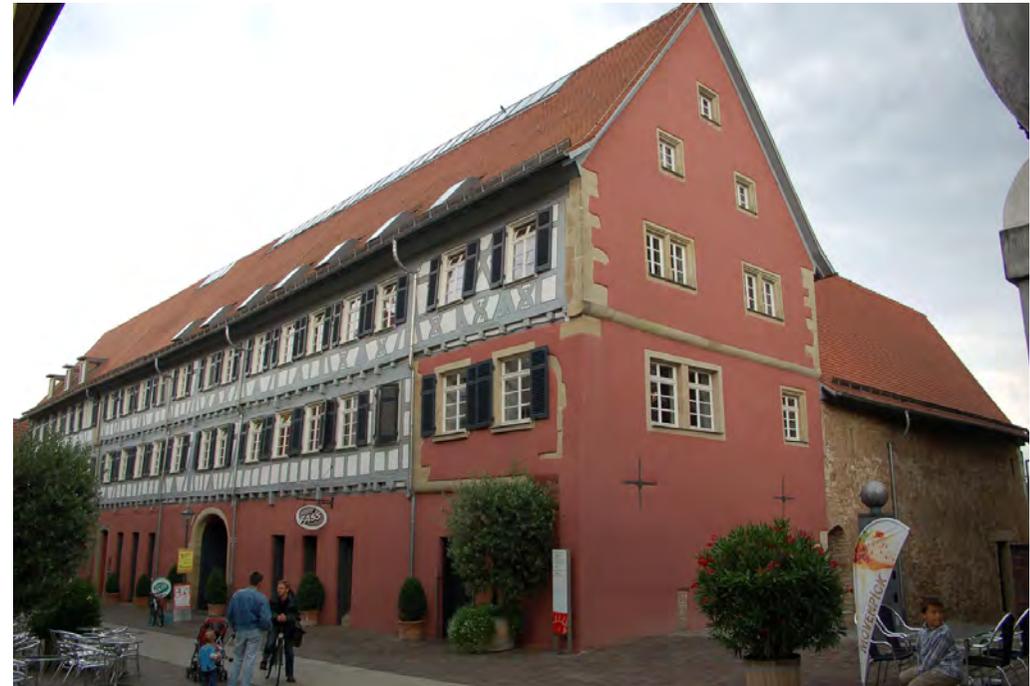
*Schloss von Nordwesten, Eckgebäude Nummer 81*

Dreiflügelige Anlage, Nordflügel dreigeschossig, Erdgeschoß massiv verputzt, Kopfbau auf der Westseite (Nr. 81) und Kopfbau auf der Ostseite (Nr. 79) weitgehend massiv, Satteldach, Vogtei (neues Schloss) Nr. 79 im Kern von 1542, 1667 umgebaut; Nr. 81 (Fruchtkasten) nach Brand 1709 neu errichtet (herzogliches Wappen mit Bezeichnung), südlicher Kopfbau des Westflügels (Nr. 81/2, altes Schloss) und ehemaliger Kellereifruchtkasten im Hof (Nr. 81/1) im Erdgeschoß massiv, Giebel in Fachwerk, Satteldächer, Wiederaufbauten nach Brand im Jahr 1707, Ostflügel (Nr. 79/1) bis auf Gewölbekeller neu; Komplex bis 1999 Finanzamt, 1985 Nr. 81/1 und 2000/03 Gesamtanierung, Ausbau zum Kulturhaus, Kulturdenkmal gem. § 12 DSchG sind die integrierten Reste der Stadtmauer, 14./15. Jahrhundert. Der ab 1506 aus dem Sitz des Vogtes entwickelte und mit Verlagerung der Burg ab 1542 zum Amtsschloss ausgebaute Komplex mit frühneuzeitlichem Kern und barocker Ausgestaltung hat als herrschaftlicher Mittelpunkt der Stadt dokumentarischen Wert für die Stadtgeschichte und ist wesentlicher und markanter Teil der Hauptstraße und der Stadtsilhouette.

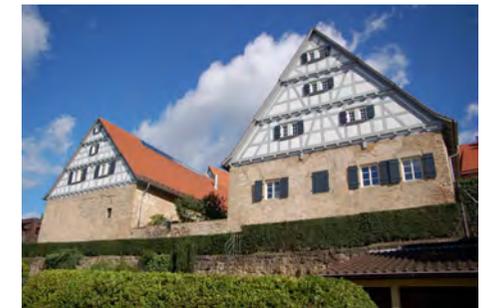
*Ansicht von Süden, links 81/2, rechts 81/1*

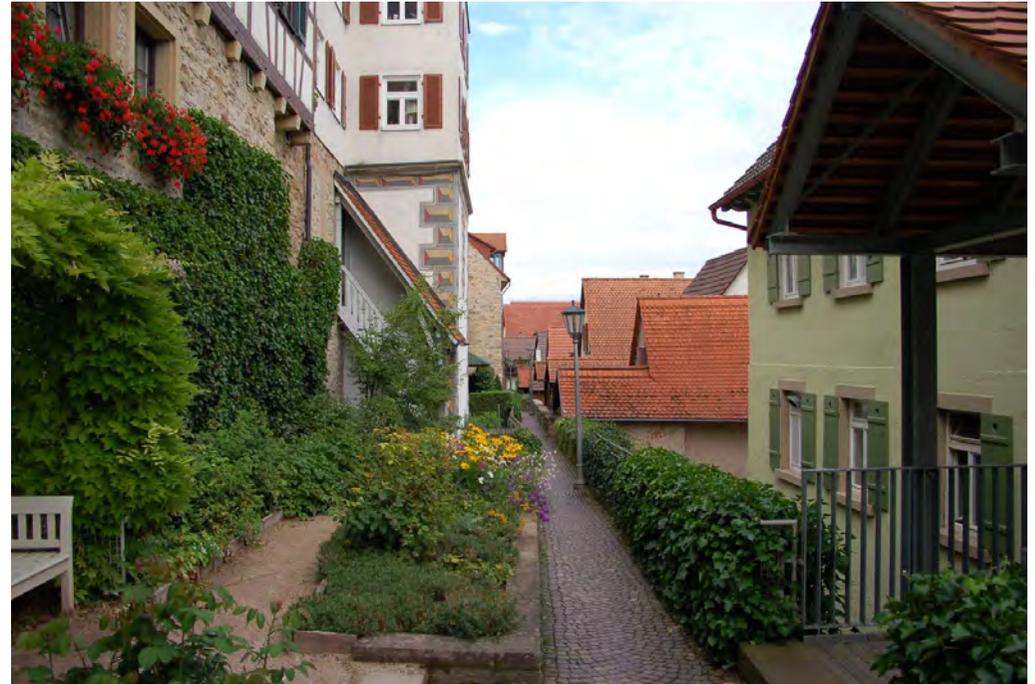
*Hexenwegle Richtung Osten mit Stumpf des Stadtturmes „Hexentürmles“*

Fußweg; vom Bettel- oder Ententörle am Südenende des Apothekergässchens bis zum neu bebauten Areal bei Hauptstraße 23 bzw. Metterstraße 12 im Bereich des Zwingers nach Osten führend, dann in modernen Fußweg übergehend; namensgebend ist das Hexentürmle bei Hauptstraße 45; auf der Nordseite meist auf der Stadtmauer aufsitzende, rückwärtige Bebauung der Hauptstraße hauptsächlich in Form ehemaliger Scheunen, auf der Südseite Rückseiten der zur tiefer liegenden Metterstraße hin giebelständig ausgerichteten Anwesen des 17. bis 19. Jahrhunderts sowie das ehemalige Stadtspital; die öffentliche Nutzung des Zwingers durch einen Fußweg entwickelte sich mit der „Vorstadt auf dem Krottengraben“ ab dem 16. Jahrhundert, der talseitige Zugang zu den Anwesen an der Metterstraße aus war durch Hochwasser oft gefährdet, so dass man bergseits, vom Zwinger aus Brückenzugänge zu den Obergeschossen der Anwesen einrichtete.

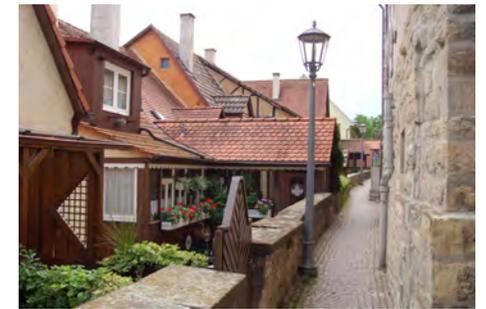
*Hexenwegle Richtung Westen*

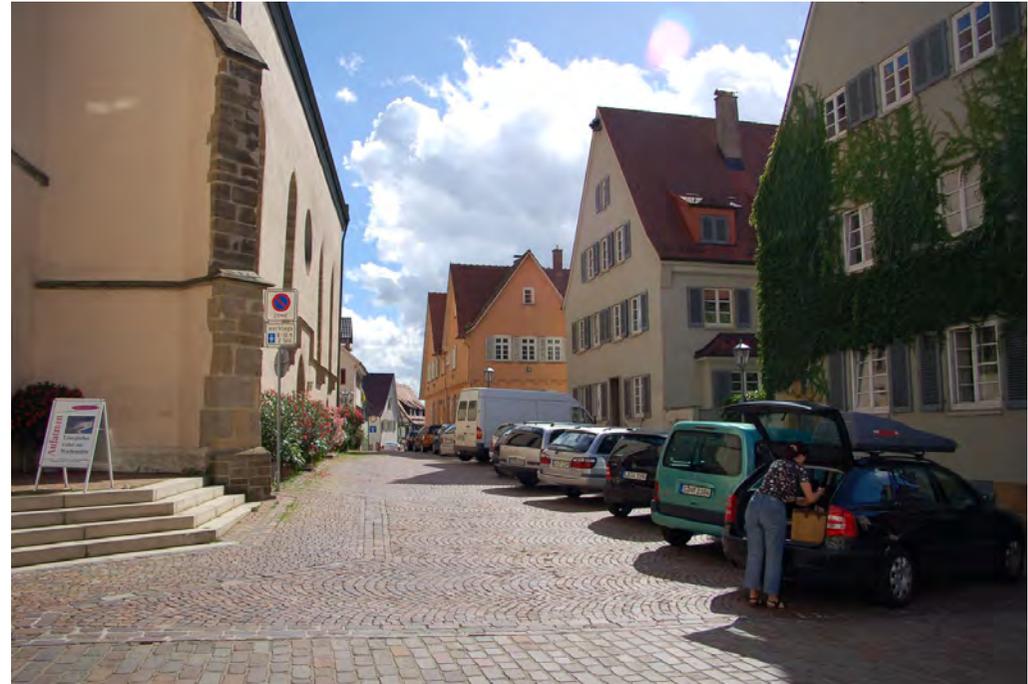
*Kirchplatz südlicher Teil, von der Pfarrstraße Richtung Weinstraße*

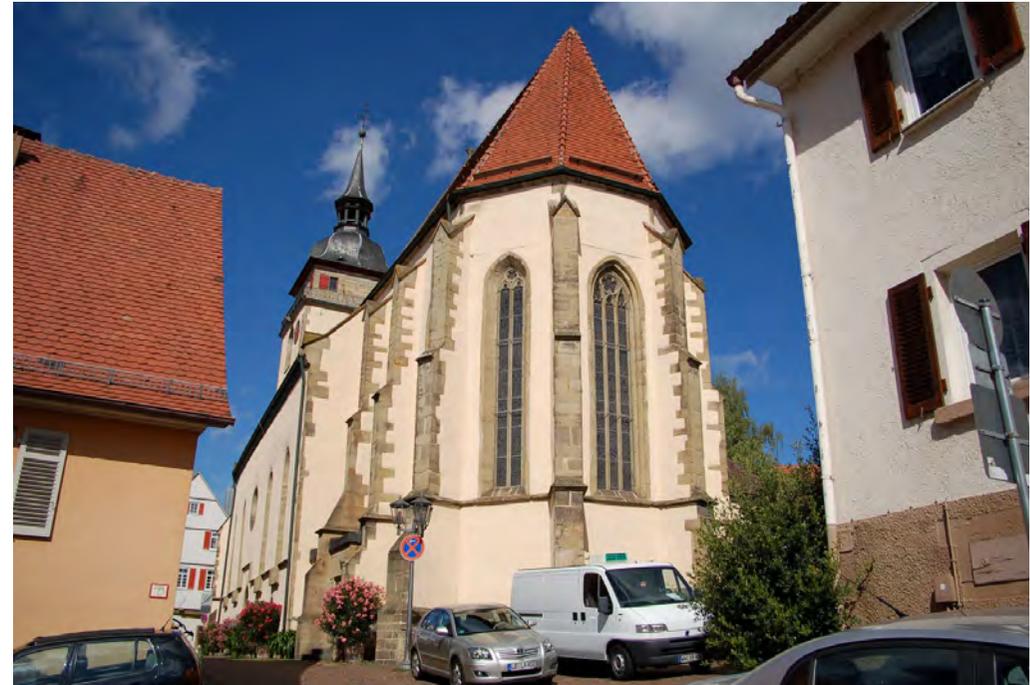
Saalbau mit überhöhtem Langchor, Westturm und an den Chor angebaute Sakristei, massiv und verputzt mit Werksteingliederung, Chor und Langhaus 1401-1411 anstelle der ehemaligen Burgkapelle errichtet, als Glockenturm diente zunächst der Bergfried der ehemaligen Burg, Sakristei 1464 bezeichnet, seit 1496 Pfarrkirche anstelle der heutigen Friedhofskirche, nach Einsturz des Glockenturmes 1542 (siehe Bei der Kelter 13) Westturm bis 1544 (Bezeichnung) und Nordwand des Langhauses bis 1558 nach außen versetzt neu erbaut, 1721 Turmhelm nach Brand barock erneuert, 1890 neugotischer Umbau mit Versuch der Vereinheitlichung der drei Baukörper, 1931 Innen- und 1937 Außenrenovierung, 1961 Außenerneuerung des Kirchturmes, 1972/74 Innenrenovierung, 1997/99 Außenrenovierung, 2000 Innenrenovierung.

*Ansicht von Osten*

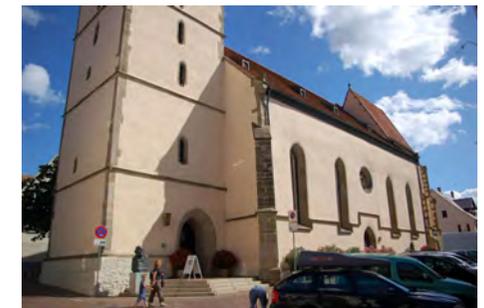
*Ansicht von Südwesten*

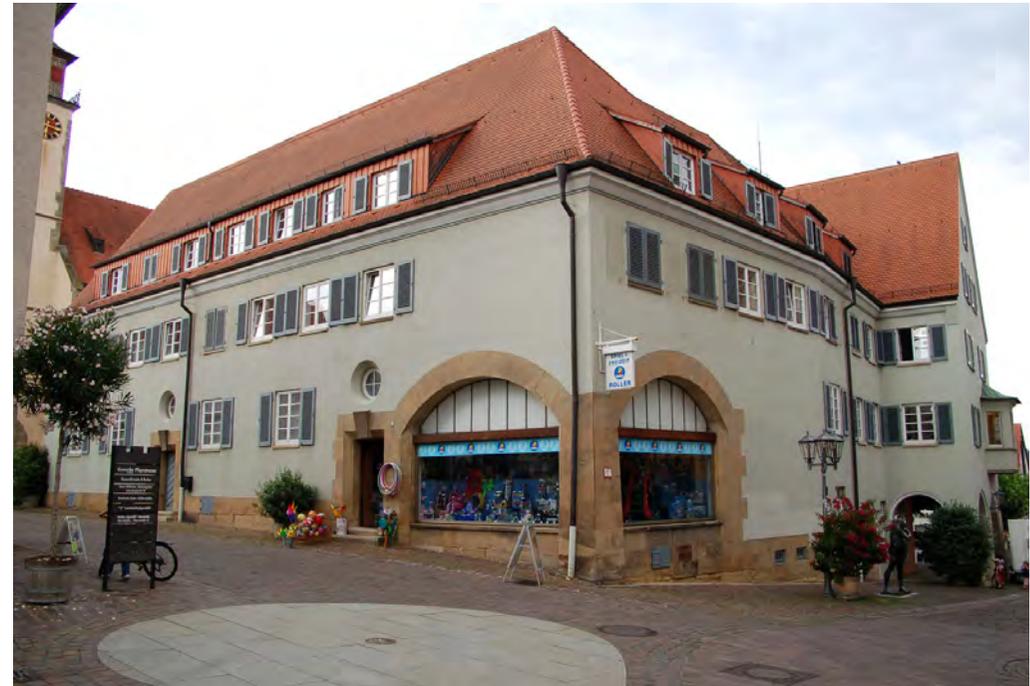
Dreiflügelige Anlage, nach Norden zum Kirchplatz offen, zweigeschossig und am Südosteck teils dreigeschossig, massiv und verputzt mit Werksteingliederungen, an der Südwestecke große stichbogige Schaufenster in Form von Scheineinfahrten über das Eck, an der Südostecke vorkragender Kopfbau mit Arkadengang zur Ostseite des Marktplatzes, am Kopfbau Erker zur Hauptstraße am ersten Obergeschoss, profilierte Traufen, Satteldächer mit Schleppegauben, zusammen mit Marktplatz 11 1924 anstelle von 9 abgebrannten Häusern und 4 Scheunen nach Planungen von Adolf Abel durch die Stadt Bietigheim neu erbaut, 1990/93 Umbau und Instandsetzung innen und außen. Im Zuge der Neubebauung des 1921 abgebrannten Quartiers an zentraler Stelle der Stadt hatte man den Marktplatz durch ein rechteckiges Areal nach Norden erweitert.

*Pfarrstraße 2 und 4 von Südwesten*

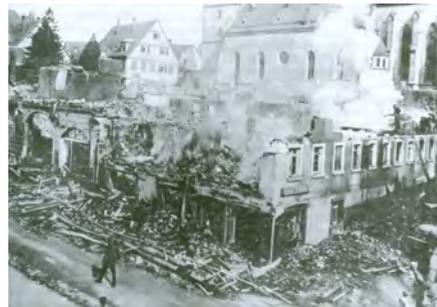
*Brand von 1921*

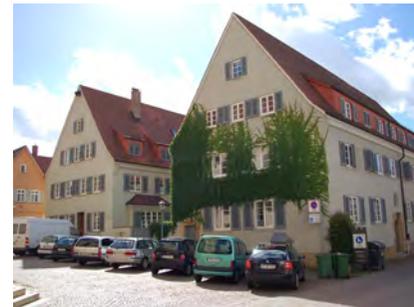
*Kirchplatz 5 (links) und 6 (rechts)*

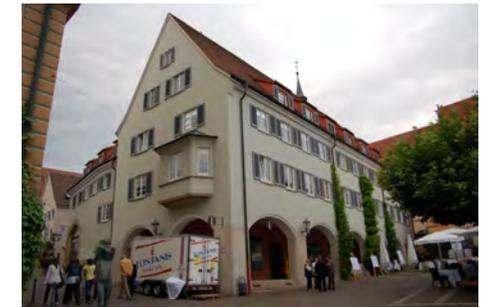
*Marktplatz 9 und 10*

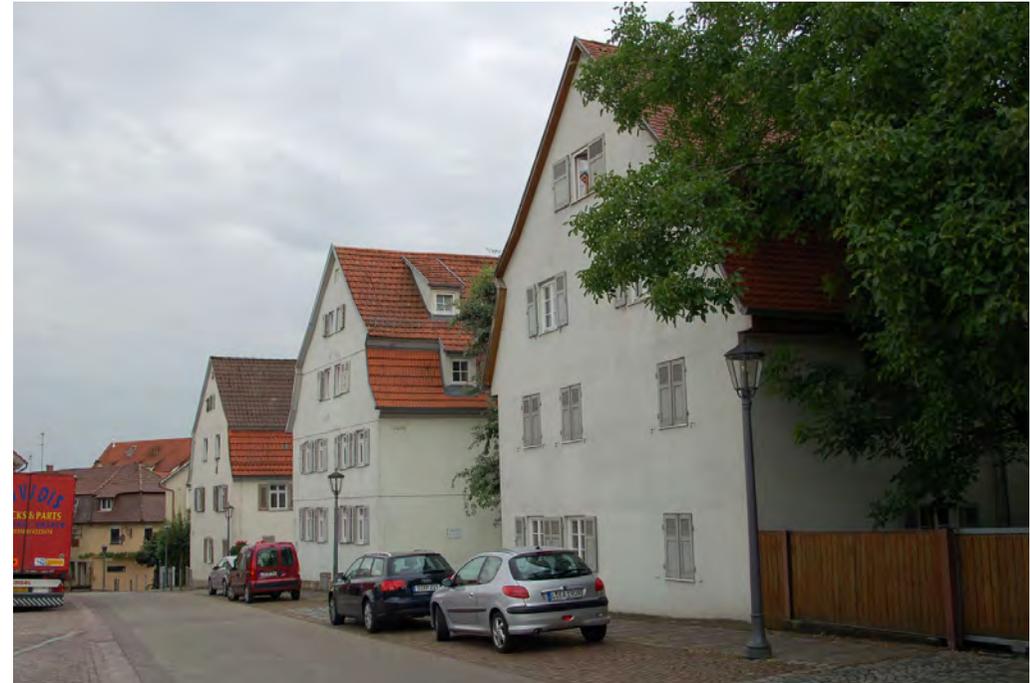
*Löchgauer Straße Richtung Osten, mit den 1769 geplanten Mansarddachhäusern*

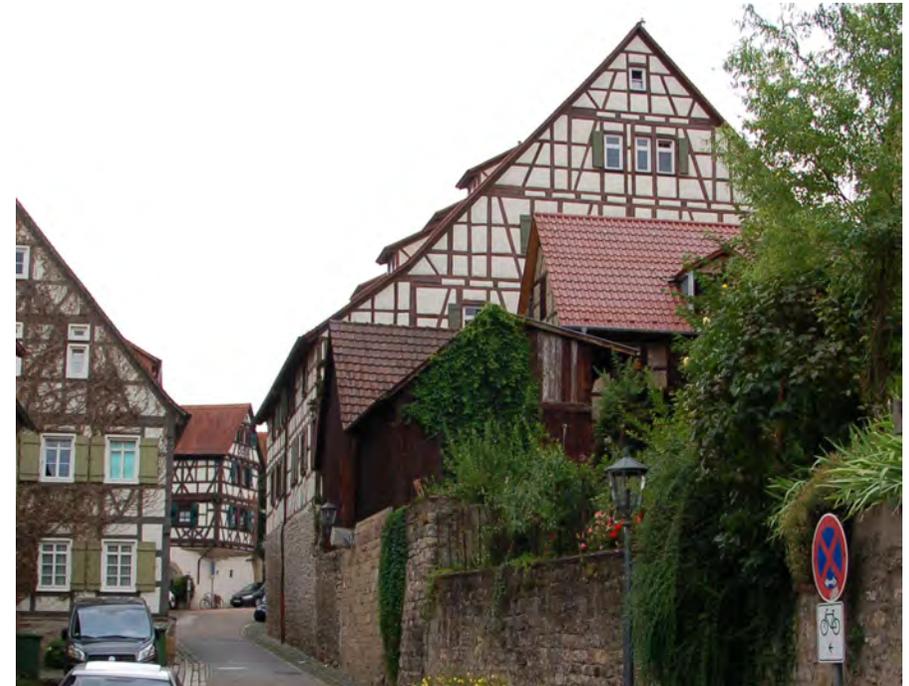
*Scheune Nummer 11/1 von der Schieringerbrunnenstraße*

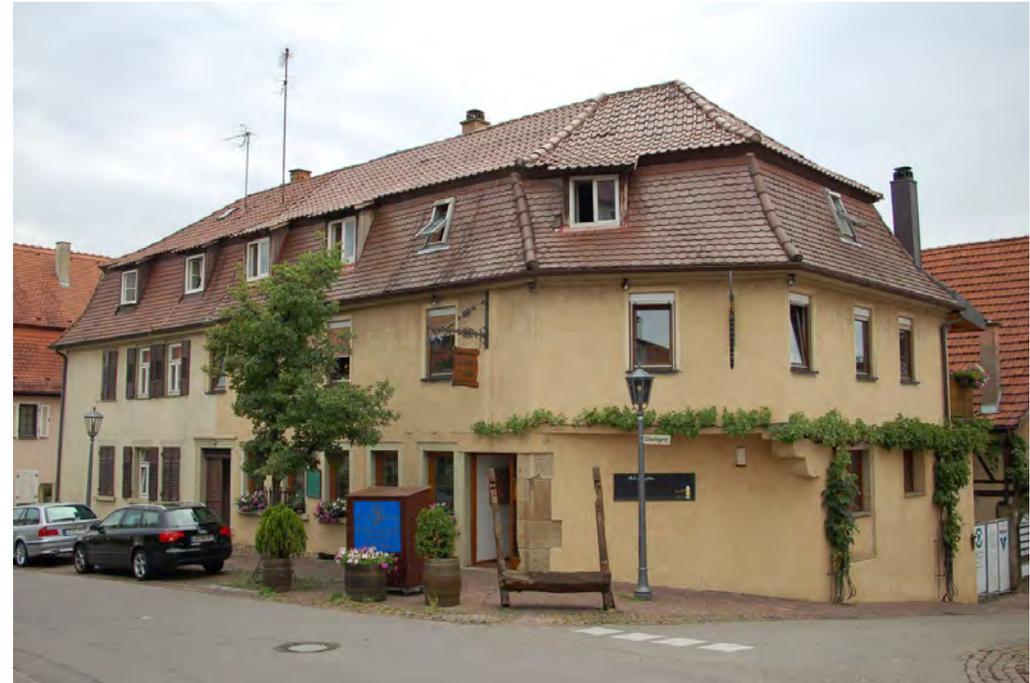
Zweigeschossiges verputztes Gasthaus in Ecklage, Erdgeschoß massiv mit abgeschrägtem Ecke zur Schieringer Straße, dort Eckquaderung und Konsolsteine zum ausgreifenden Obergeschoß, dieses in Fachwerk verputzt, Mansarddach, am Eingang 1879 bezeichnet, im Kern 3. Viertel 18. Jahrhundert; südlicher Seitenflügel an Nummer 13, zweigeschossig mit teils unverputztem Fachwerk, Steinstütze mit abgeschrägten Ecken unter der Vorlaube, Mansarddach, ebenfalls um 1770 (dazugehöriges Nebengebäude siehe Löchgauer Straße 11/1), 1988 Instandsetzung der Fassade, 1993 Wiedereröffnung des Gasthauses, 1997 Fassaden- und Dachsanierung.

*Haupthaus Nummer 11 (Links) und 13 (rechts)*

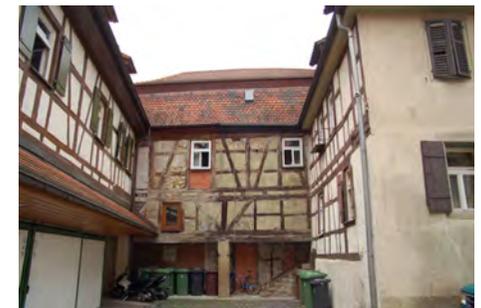
*Südlicher Seitenflügel an Nummer 13*
