# Denkmalpflegerischer Werteplan Gesamtanlage Bietigheim

**DENKMALPFLEGERISCHER WERTEPLAN  
GESAMTANLAGE BIETINGHEIM**

Regierungspräsidium Stuttgart, Referat Denkmalpflege

## Bietigheim, Kreis Ludwigsburg

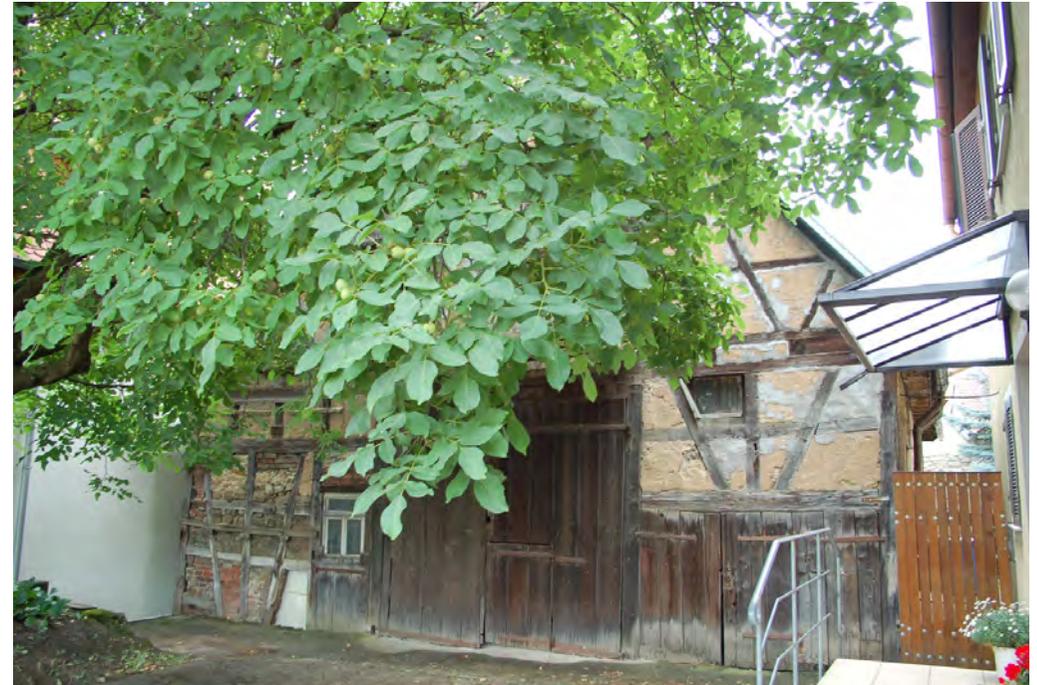
Unverputzte Fachwerkscheune, Gefache teils mit Bruchsteinen, teils mit Ziegelsteinen ausgemauert, rechteckige Toreinfahrt, Satteldach, 18./19. Jahrhundert.

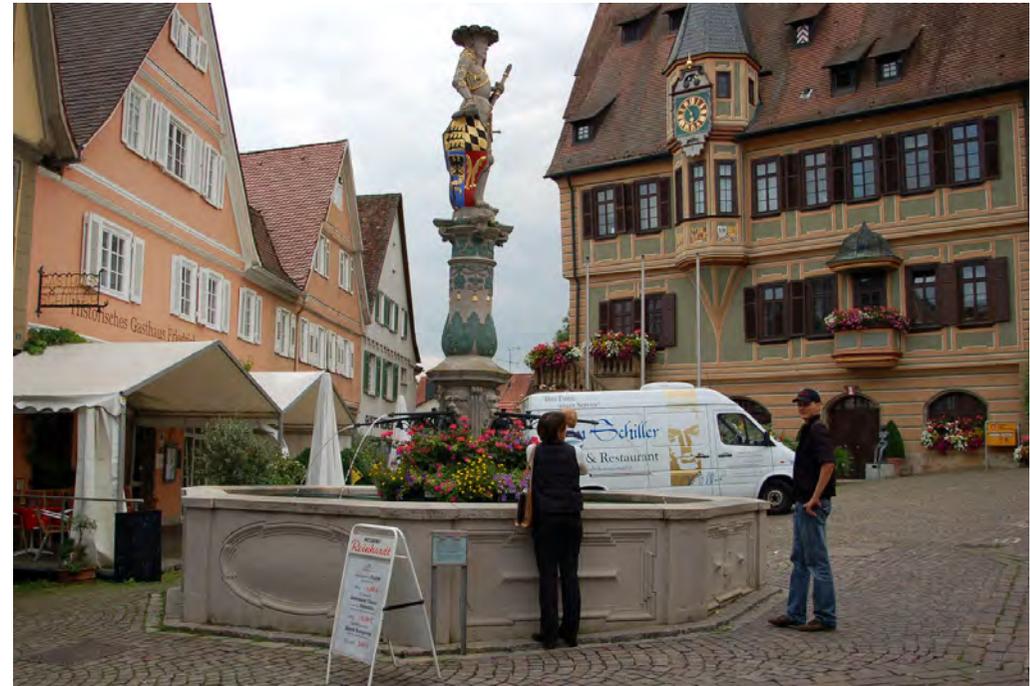
Detail Brunnen Säule

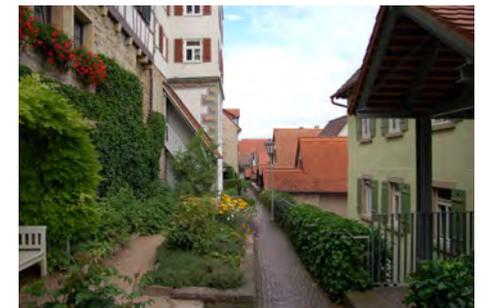
*Rückwärtige Hochwasserbrücken*

Die Bauzeile zwischen Metterstraße und der südlichen Stadtmauer bzw. dem Hexenwege im Bereich des dortigen Zwingers war als „Vorstadt auf dem Krottengraben“ ab dem 16. Jahrhundert entstanden. Einige Anwesen (Metterstraße 20, 22, 24, 30 und 32) besitzen rückwärtige Brückenzugänge zum Hexenwege, um bei Hochwasser trockenen Fußes in das Haus zu kommen (siehe auch Hexenwege).

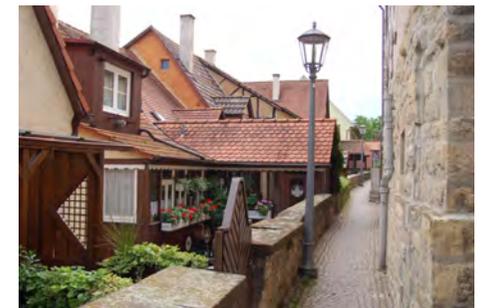
*Rückwärtige Hochwasserbrücken*

Die Bauzeile zwischen Metterstraße und der südlichen Stadtmauer bzw. dem Hexenwege im Bereich des dortigen Zwingers war als „Vorstadt auf dem Krottengraben“ ab dem 16. Jahrhundert entstanden. Einige Anwesen (Metterstraße 20, 22, 24, 30 und 32) besitzen rückwärtige Brückenzugänge zum Hexenwege, um bei Hochwasser trockenen Fußes in das Haus zu kommen (siehe auch Hexenwege).

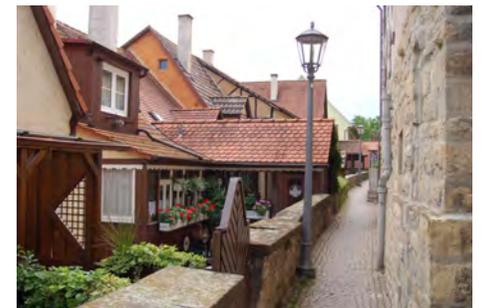
*Rückwärtige Hochwasserbrücken*

Die Bauzeile zwischen Metterstraße und der südlichen Stadtmauer bzw. dem Hexenwege im Bereich des dortigen Zwingers war als „Vorstadt auf dem Krottengraben“ ab dem 16. Jahrhundert entstanden. Einige Anwesen (Metterstraße 20, 22, 24, 30 und 32) besitzen rückwärtige Brückenzugänge zum Hexenwege, um bei Hochwasser trockenen Fußes in das Haus zu kommen (siehe auch Hexenwege).

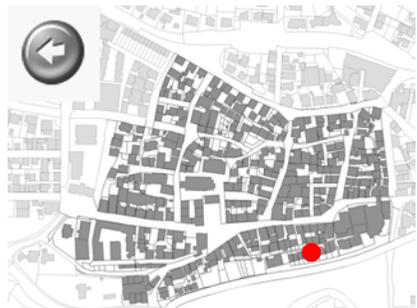
*Rückwärtige Hochwasserbrücken*

Die Bauzeile zwischen Metterstraße und der südlichen Stadtmauer bzw. dem Hexenwege im Bereich des dortigen Zwingers war als „Vorstadt auf dem Krottengraben“ ab dem 16. Jahrhundert entstanden. Einige Anwesen (Metterstraße 20, 22, 24, 30 und 32) besitzen rückwärtige Brückenzugänge zum Hexenwege, um bei Hochwasser trockenen Fußes in das Haus zu kommen (siehe auch Hexenwege).

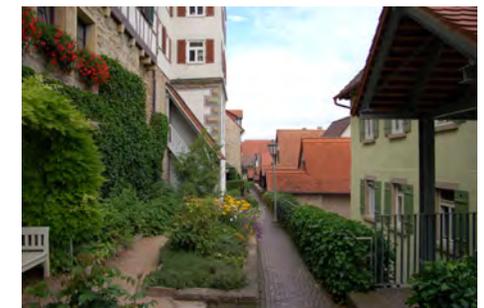
*Rückwärtige Hochwasserbrücken*

Dreigeschossiges verputztes Haus, Erdgeschoß massiv, erstes Obergeschoß wohl Fachwerk unter Putz, rückwärtig Hochwasserbrücke bei Nr. 24, Satteldach, 18./19. Jahrhundert, später aufgestockt, 1988 Renovierung der Fassade bei Nr. 26. Die Bauzeile zwischen Metterstraße und der südlichen Stadtmauer bzw. dem Hexenwege im Bereich des dortigen Zwingers war als „Vorstadt auf dem Krottengraben“ ab dem 16. Jahrhundert entstanden. Einige Anwesen (Metterstraße 20, 22, 24, 30 und 32) besitzen rückwärtige Brückenzugänge zum Hexenwege, um bei Hochwasser trockenen Fußes in das Haus zu kommen (siehe auch Hexenwege).

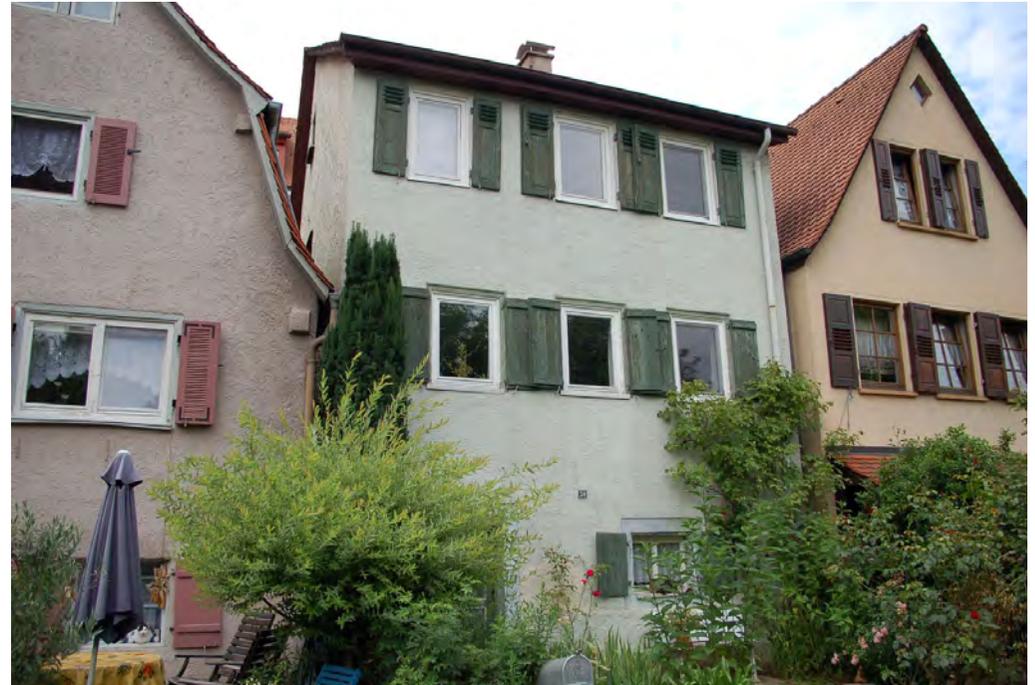
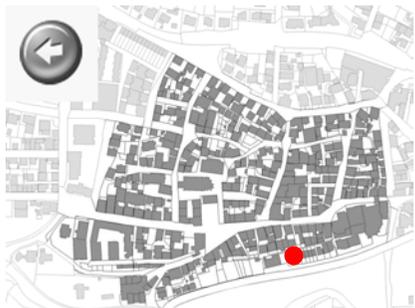
Die Bauzeile zwischen Metterstraße und der südlichen Stadtmauer bzw. dem Hexenwege im Bereich des dortigen Zwingers war als „Vorstadt auf dem Krottengraben“ ab dem 16. Jahrhundert entstanden. Einige Anwesen (Metterstraße 20, 22, 24, 30 und 32) besitzen rückwärtige Brückenzugänge zum Hexenwege, um bei Hochwasser trockenen Fußes in das Haus zu kommen (siehe auch Hexenwege).

*Rückwärtige Hochwasserbrücken*

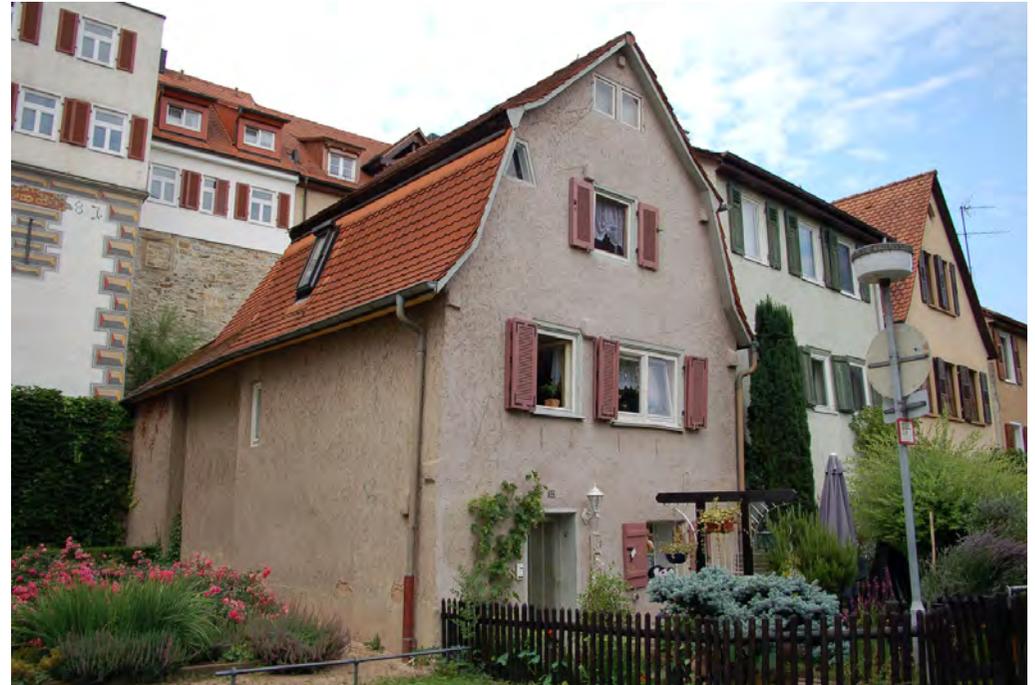
## Metterstraße 32

Zweigeschossiges verputztes Haus, Erdgeschoß massiv, Obergeschoß und Giebel Fachwerk unter Putz, rückwärtig Hochwasserbrücke, Mansarddach, Ende 18. Jahrhundert, 1985 Modernisierung, 1988 Neuanstrich.

*Rückwärtige Hochwasserbrücken*

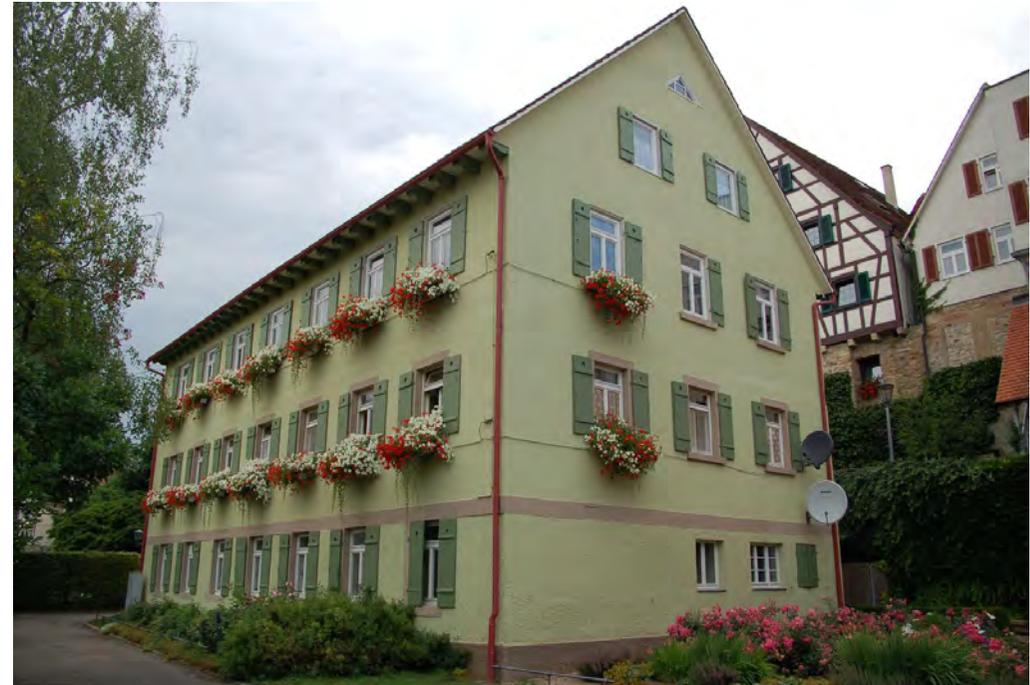
## Metterstraße 36

Dreigeschossiges ehem. Spital, verputzt, Erdgeschoß Bruchsteinmauerwerk, über den Erdgeschossfenstern Zierband, erstes Obergeschoß und Giebel Quadermauerwerk, rückwärtig Hochwasserbrücke, zweites Obergeschoß Fachwerk, Satteldach, 1841 als Armen- und Krankenhaus erbaut, ab 1914 Altenheim, 1987 Musikschule; Kulturdenkmal gem. § 12 DSchG sind die Reste der Stadtbefestigung, 14./15. Jahrhundert. Das Stadtspital entstand anstelle des bis 1477 dort existierenden Curlinsbades. Es schließt die Bauzeile an der Metterstraße nach Westen ab, die sich als „Vorstadt auf dem Krottengraben“ seit dem 16. Jahrhundert entwickelt hatte. Die Hochwasserbrücke ist im Gegensatz zu denen der Anwesen Metterstraße 20, 22, 24, 30 und 32 modern gestaltet. Das alte Armen- und Krankenhaus hat als Teil der vorstädtischen Bebauung dokumentarischen Wert für die Entwicklung der städtischen Wohlfahrt und ersetzt ein spätmittelalterliches Gebäude ähnlicher Bestimmung. Die Stadtmauer hat dokumentarischen Wert für die Entwicklung der Stadtbefestigung.

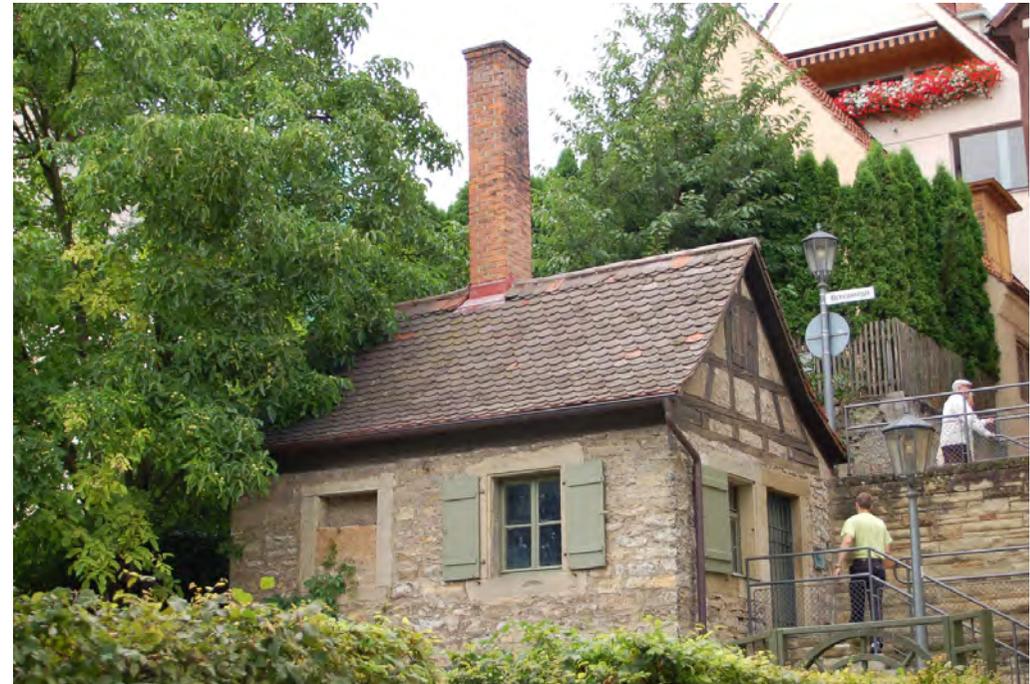
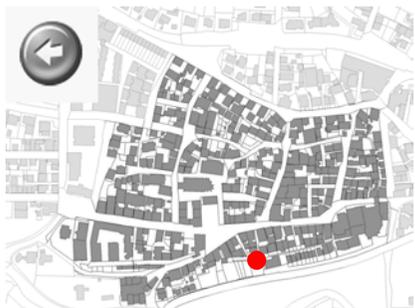
## Metterstraße 38

Eingeschossiger Zweckbau, massiv aus Bruchsteinen, eines der drei Fenster vermauert, Giebeldreieck in Fachwerk, hoher Schornstein, Satteldach, 1828 wohl auf einem Turmstumpf der Zwingermauer erbaut; Kulturdenkmal gem. § 12 DSchG sind die integrierten Reste der Stadtbefestigung, 14./15. Jahrhundert.

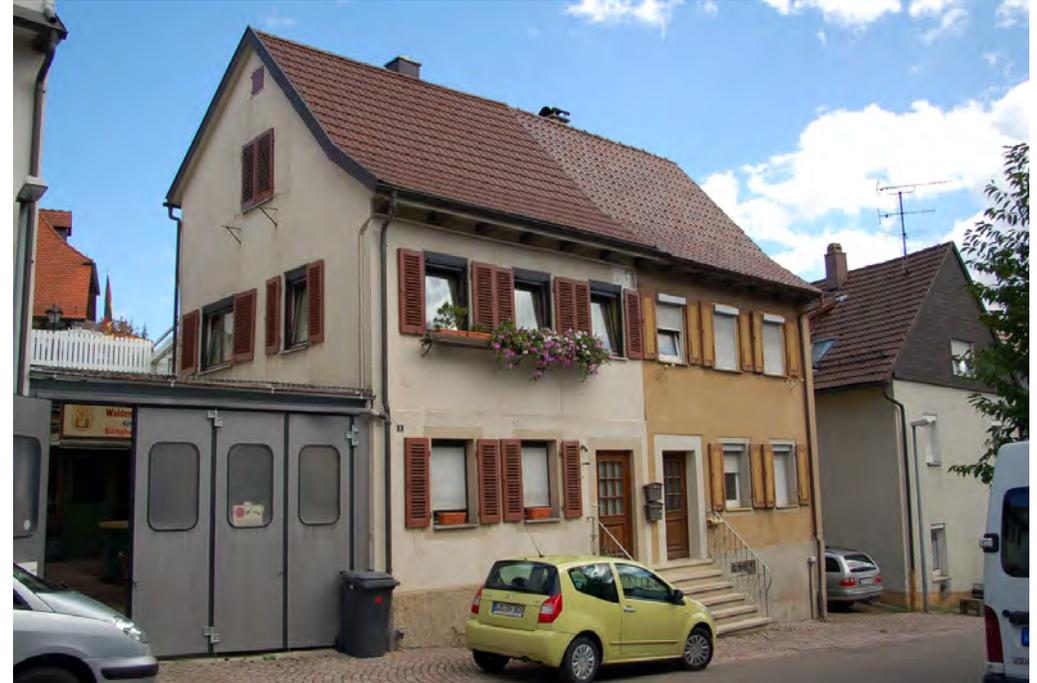
*Neue Straße 4 links und Neue Straße 2 rechts*

Zweigeschossiges verputztes Doppelhaus in Hanglage, hoher Sockel mit Außentreppe, Erdgeschoß massiv, rückwärtig mit Kniestock, dadurch asymmetrisches Satteldach, im Kern um 1850, wohl nachträglich aufgestockt, Nummer 4 1988 Neuanstrich, Klappläden und Eingangstür, 1993 rückwärtig Terrasse und Wintergarten; erhaltenswert ist auch die zu Nummer 2 gehörige rückwärtige Scheune, massiv aus Quadersteinen, großes rechteckiges Tor, Satteldach, nach 1867 erbaut.

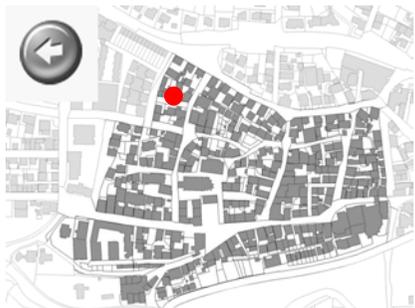
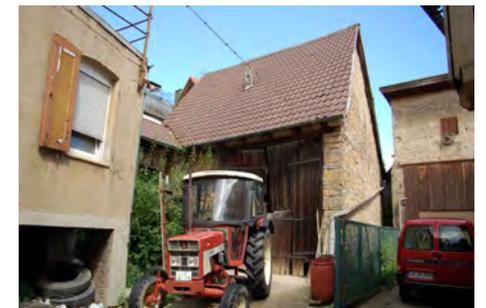
*Rückwärtige Scheune zu Nummer 2*

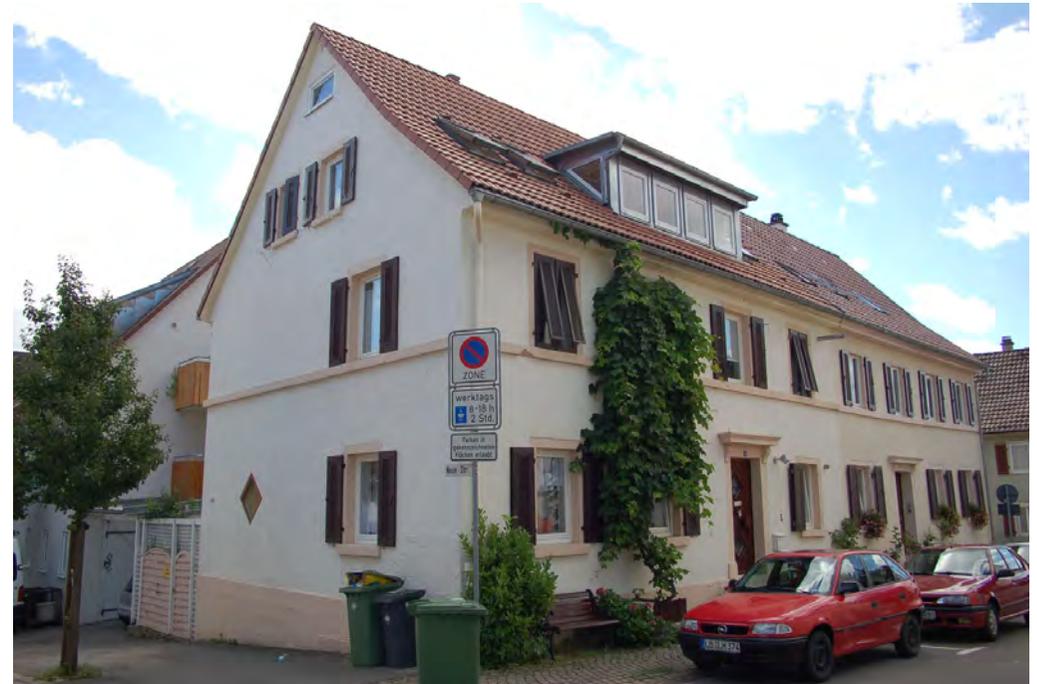
Neuweiler Straße 4 links und Neuweiler Straße 2 rechts

Das innerhalb des Neuweilers vergleichsweise repräsentative Doppelhaus bildet den nach Westen abschließenden Querriegel des Quartiers zwischen Turmstraße und Neuer Straße. Es veranschaulicht eine für die Mitte des 19. Jahrhunderts typische Bauform des städtischen Doppelwohnhauses.

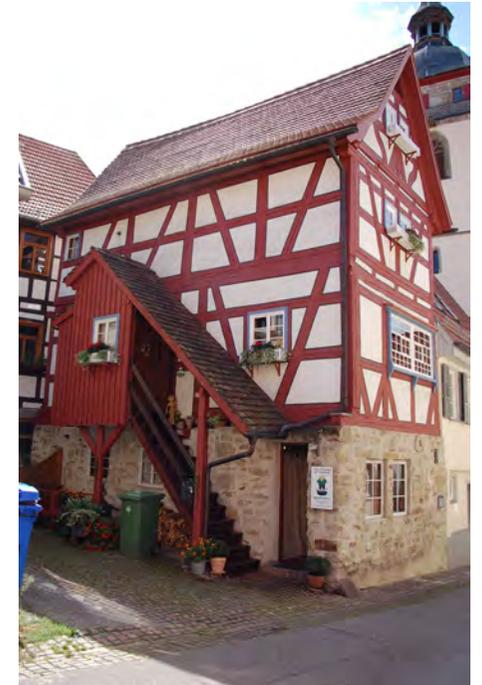
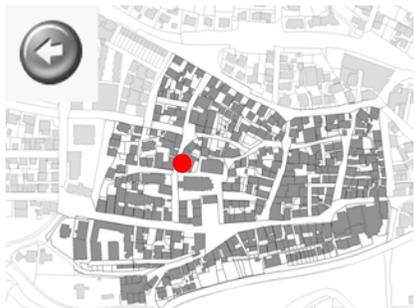
## Pfarrstraße 6

Dreigeschossiges Fachwerkhaus, Erdgeschoß massiv aus unverputzten Bruch- und Quadersteinen, an der Ecke Volutenkonsolle, auf der Hofseite hölzerner Treppenaufgang zum ersten Obergeschoß, Fachwerk ohne Vorstöße, im ersten Obergeschoß Fenstererker, Satteldach, 17. Jahrhundert, Konsolstein älter, 1984 Fachwerkfreilegung und Umbau, Rekonstruktion des Fenstererkers, 2006 Dachneueindeckung und Fassadensanierung.

Die Fenster im ursprünglich als Stall genutzten Erdgeschoß dürften bei der 1984 durchgeführten Sanierung eingebrochen worden sein.

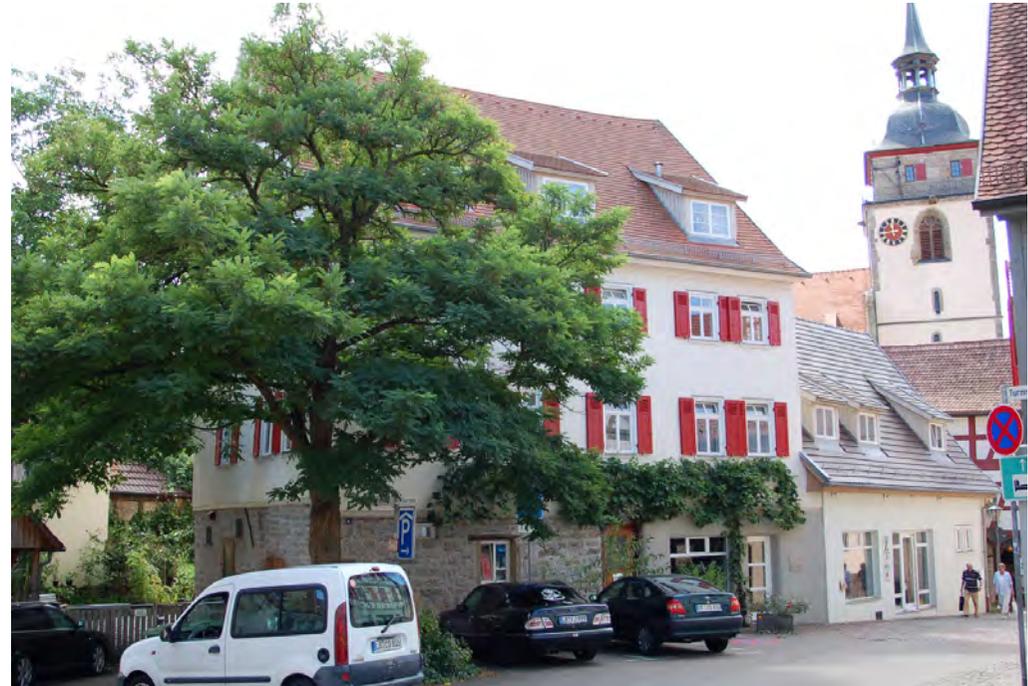
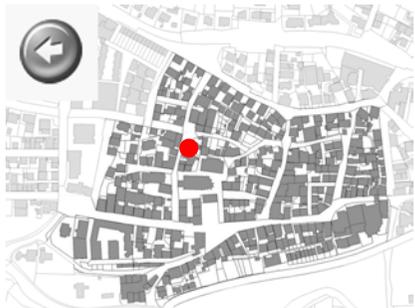
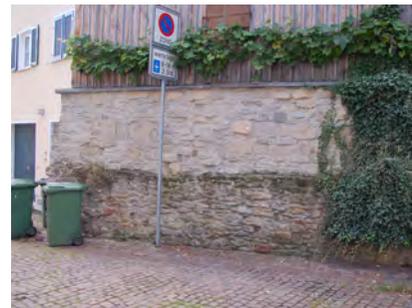
Dreigeschossiges verputztes Fachwerkhaus, Erdgeschoß massiv aus unverputzten Bruch- und Quadersteinen, Rundbogen-Kellertor an der Nordostseite, Fachwerk nur im Giebel mit Vorstößen, dort mit Schmuckformen unter Putz, im Innern Reste von Bohlenbalken- und Stuckdecken, Satteldach mit Schleggauben, im Kern um 1480 (d) erbaut, drittes Geschoß um 1573 aufgesetzt (d); dazugehörig ehemalige Scheune, bis auf südliche Giebelseite verputzt mit Schaufenstern, Giebelseite Fachwerk mit teils profilierten Schwellen, Satteldach mit Schleggauben, um 1686 (d) erbaut; 1999 umfassende Sanierung des Hofes, Ausbau des Daches, Gauben, Ladenerweiterung im Erdgeschoß, Umbau der Scheune zum Wohnhaus. Der Mauerrest am Nordosteck des Grundstückes zeichnet die Grenze des alten Burg- und Dorfbereiches nach. Das als gestelztes Wohnstallhaus im ausgehenden Mittelalter erbaute Anwesen hat mit seiner barocken Scheune als großer, einst bäuerlicher Hof dokumentarischen Wert für die ackerbürgerliche Vergangenheit der Stadt in markanter Ecklage des ältesten Stadtkerns.

*Mauerrest zur Turmstraße*

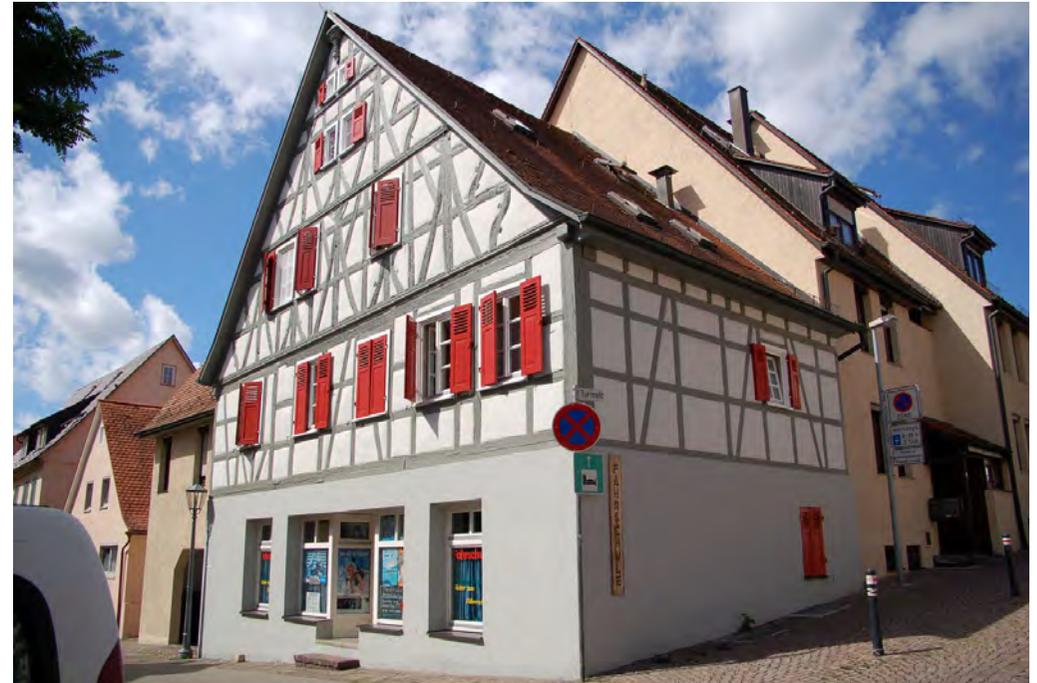
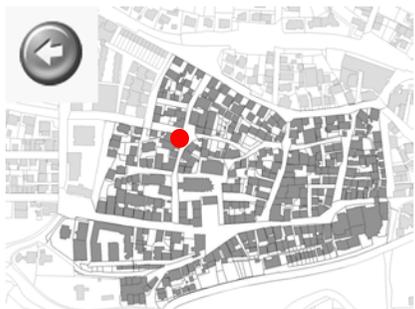
*Scheune*

Scheune des Anwesen Pfarrstraße 10, überwiegend massiv und verputzt, im unteren Bereich zur Pfarrstraße unverputztes Bruchsteinmauerwerk, an der Straße hofseitiger Anbau teils aus Backsteinen, im Hof rechteckige Toreinfahrt, Satteldach, zum Anbau abgeschleppt, 17./18. Jahrhundert, im Kern vielleicht älter, 1988 Abtragung und Wiederaufbau der westlichen Giebelwand.

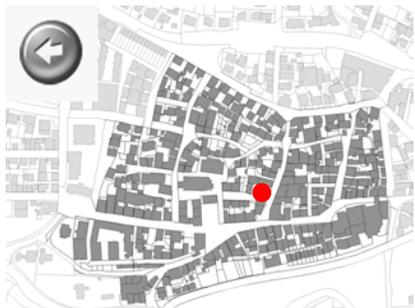
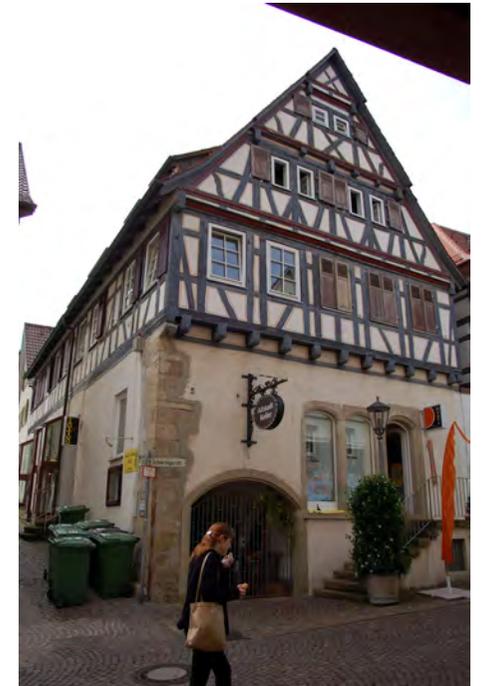
## Schieringer Straße 5

Zweigeschossiges Fachwerkhaus in Eck- und Hanglage, Erdgeschoß massiv mit Eckquaderung, zur Schieringer Straße stichbogiges Kellertor, daneben drei stichbogige türhohe Öffnungen, zu einer (Haustüre) Außentreppe, Fachwerk mit Vorstößen, im Giebel Zierfachwerk mit profilierten Schwellen, Satteldach mit Schleppegauben, an der Dreieröffnung im Erdgeschoß 1589 und 1590 bezeichnet, Fachwerk im Obergeschoß um 1800, Fachwerk im Giebel bauzeitlich, 1980 umfassende Sanierung, Umbau und Erweiterung, Fachwerkreilegung, rückwärtiger Balkon, neue Dachdeckung, Rückbau des ehemaligen Ladeneinbaues und teilweise Rekonstruktion der Dreiergruppe, 1999 Renovierung der Außenfassade.

Das Anwesen mit einer in Bietigheim singulären Dreiergruppe von frühneuzeitlichen Öffnungen im Erdgeschoß hat dokumentarischen Wert als ehemaliges Weingärtnerhaus mit interessanten Baudetails.

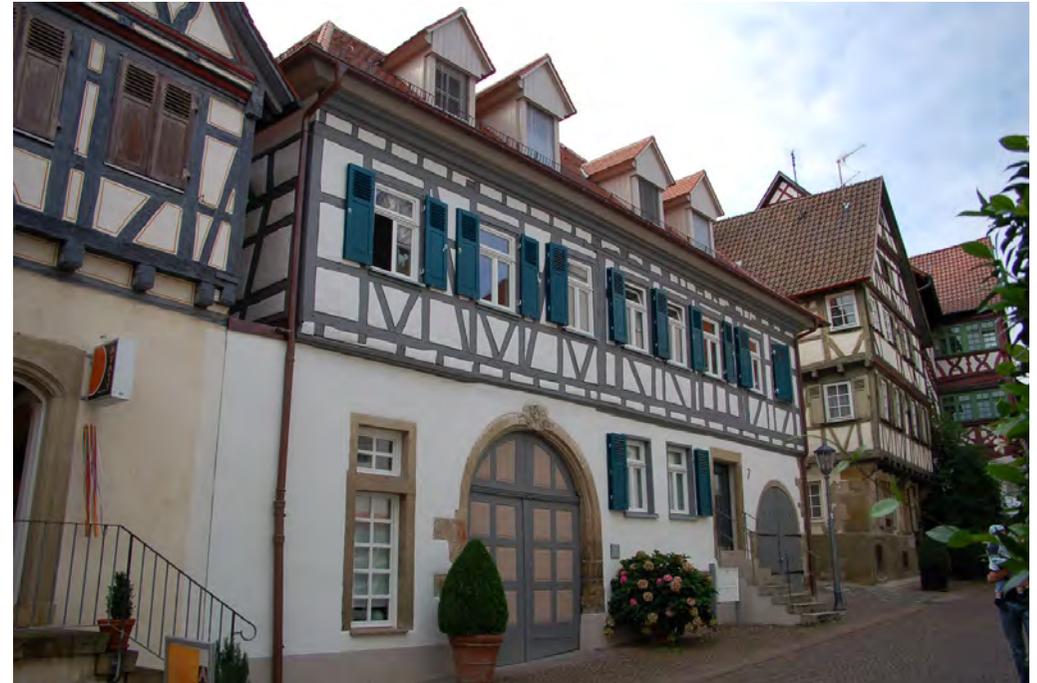
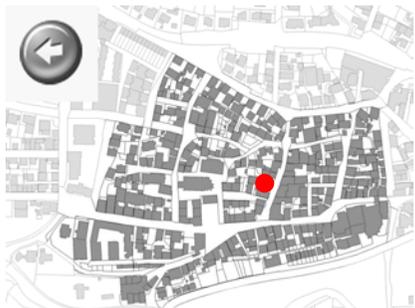
## Schieringer Straße 7

Zweigeschossiges Fachwerkhaus, Erdgeschoß massiv, im Südtrakt rundbogiges Hoftor mit Wappenschild, im Nordtrakt zugesetztes Rundbogen-Kellertor, Obergeschoß konstruktives Fachwerk, Walmdach mit Stehgauben, im Kern giebelständiges Weingärtnerhaus des 17. Jahrhunderts, 1736 von Ludwig Fischer als Posthaltere umgebaut und Toranlage angefügt, dort mit entsprechender Bezeichnung, 1857 den zuvor freien Bogen des Hoftores überbaut und die Achse des Anwesens gedreht, 1978 Fachwerkfreilegung, 1996 Außen- und Innenerneuerung, 2004 umfassende Sanierung mit Dachausbau und Fassadengestaltung, Einbau von vier Wohnungen und Büro.

Das Anwesen hat dokumentarischen Wert als ehemaliges Weingärtnerhaus mit interessanten Baudetails sowie markanter barocker Überarbeitung und charakteristischem Umbau des 19. Jahrhunderts. Als Posthaltere hebt es sich durch die traufständige Stellung von der umliegenden Bebauung in der Schieringer Straße ab.

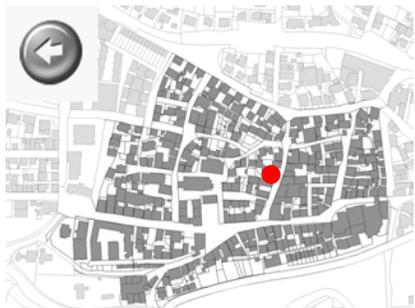
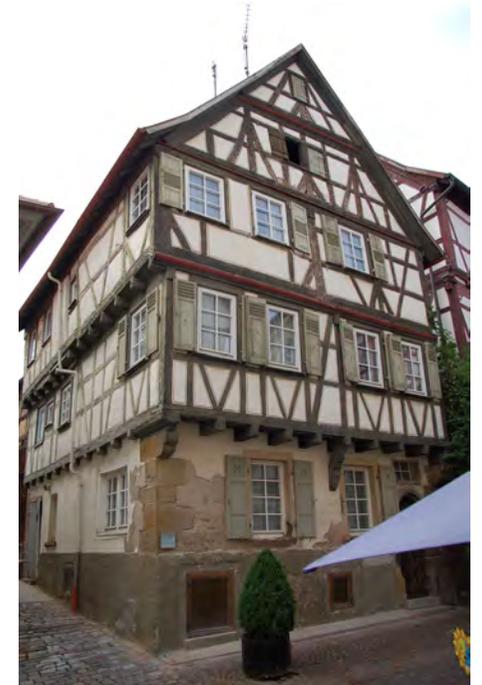
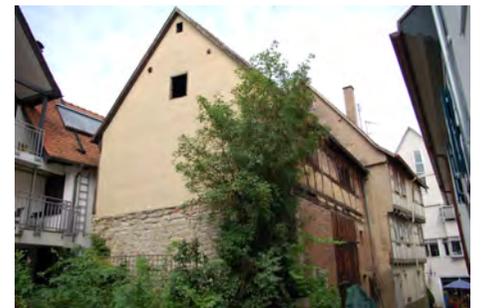
Dreigeschossiges Fachwerkhaus in Ecklage, Erdgeschoß massiv mit leicht spitzbogiger Pforte und Eckquaderung, die in Konsolen für das Fachwerk übergeht, Mittelbüge mit in Flachrelief geschnitztem Esel, Fachwerk nach Osten und Süden mit Vorstößen, auf der nördlichen Traufseite Aborterker, Satteldach, an der Pforte 1565 bezeichnet, im Kern älter, Fachwerk im ersten Obergeschoß jünger überformt, im Giebel wohl von 1565, 1977 Fachwerkreilegung; erhaltenswert ist die rückwärtig anschließende Scheune, im unteren Teil massiv aus Bruch- und Backsteinen, rechteckige Toreinfahrt, Fachwerk zur Traufseite unverputzt, Satteldach, 18./19. Jahrhundert.

Das Haus ist Teil der hochwertigen, giebelständigen Anwesen in der Schieringer Straße. Es hat dokumentarischen Wert als im Kern spätmittelalterliches Handwerker- und Ackerbürgerhaus mit zugehörigem Ökonimiegebäude.

Rückwärtige Scheune

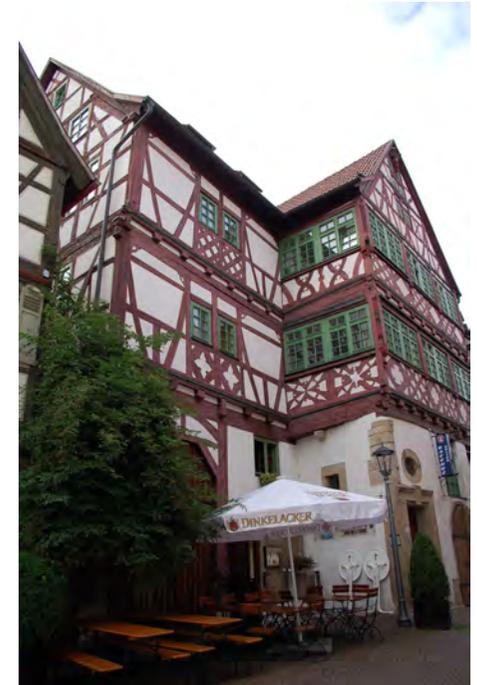
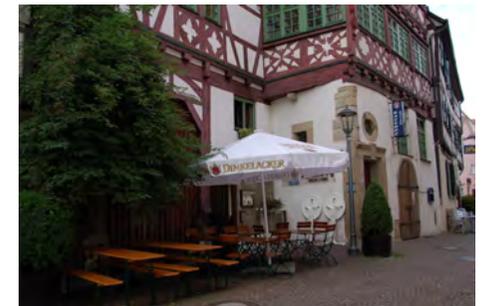
*Detailansicht Erdgeschoß*

Dreigeschossiges Fachwerkhaus mit zwei Flügeln, Haupthaus (Nordflügel) mit hohem, massivem Erdgeschoß, Rundbogen-Kellertor, barockes Türgewände mit herzoglichem Wappen und Ochsenauge, äußerst repräsentatives Zierfachwerk mit teils geschnitzten Eck- und Bundständern, in der Giebelspitze männliche Büste als Knagge, Satteldach, 1681 vom Ratsmitglied Lindenmaier erbaut, 1721-1807 Sitz des geistlichen Verwalters, 1785 Umbau nach Bezeichnung im Portal 1785, Anfang 19. Jahrhundert bei Verputz Schnitzwerk teilweise entfernt; rechtwinklig angebauter Südflügel, Fachwerkbau mit rechteckiger Tordurchfahrt, Zierfachwerk mit Vorstößen, Satteldach, 17. Jahrhundert; 1933 Renovierung des Gesamtanwesens, 1978/80 umfassende Sanierung mit Fachwerkfreilegung, Teilrekonstruktion, 2001 Einbau verglaster Dachgauben.

Das Anwesen ist Teil der repräsentativen giebelständigen Anwesen in der Schieringer Straße und hat dokumentarischen Wert als Patrizieranwesen und ehemaliger Sitz der geistlichen Verwaltung. Es ist zudem eindrucksvolles Zeugnis der Fachwerkbaukunst des 17. Jahrhunderts in Bietigheim.

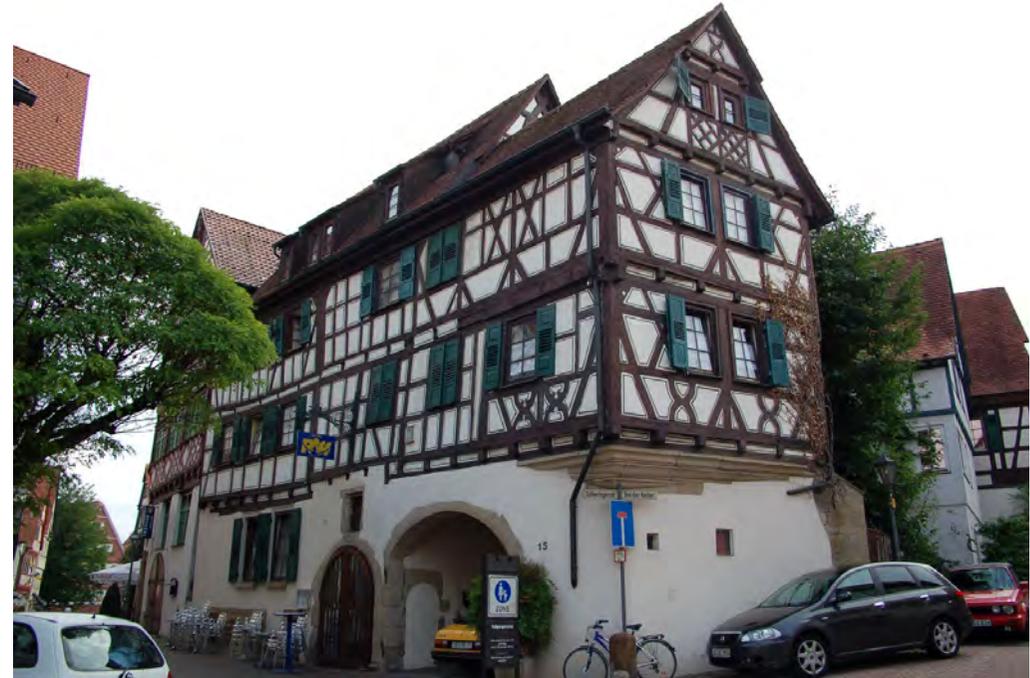
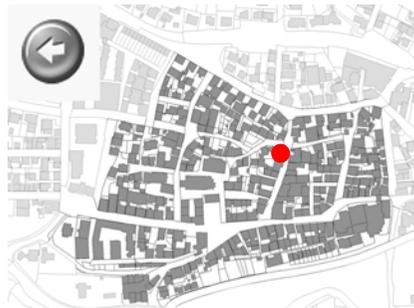
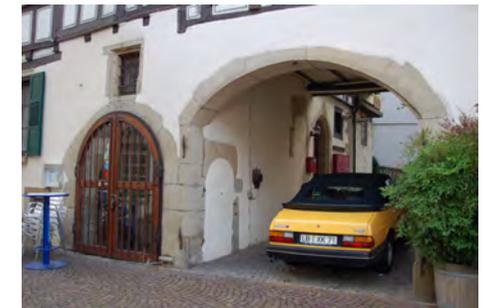
Detailansicht Erdgeschoß

Dreigeschossiges Fachwerkhaus mit zwei Flügeln in Ecklage, Haupthaus (Südflügel) mit massivem und verputztem Erdgeschoß, innen teils vermauertes Rundbogen-Kellertor, seitlich zur Durchfahrt rundbogiges Portal, konstruktives Fachwerk, Satteldach mit Schleppegauben, am Tor 1576 bezeichnet, Obergeschoße in Fachwerk im 18./19. Jh. erneuert; Nordflügel mit massivem, verputztem Erdgeschoß, stichbogige Tordurchfahrt, an der Nordostecke abgeschrägtes und profiliertes Konsolgesims, Zierfachwerk vor allem auf der nördlichen Giebelseite, im Innern Bohlenstube, Satteldach, wohl ebenfalls 1576 als Überbau der Durchfahrt errichtet; 1979/80 umfassende Sanierung mit Fachwerkfremlegung, Wiederherstellung eines Tores, Ausbau des Dachgeschosses (Haupthaus), Einbau einer Gaststätte, 1985 Umbauten im Innern.

Das Gebäude ist Teil der repräsentativen Anwesen der Schieringer Straße. Mit seinen frühneuzeitlichen Baudetails hat es dokumentarischen Wert für die Stein- und Fachwerkbaukunst und veranschaulicht mit einer mutmaßlichen Sonderfunktion das Bauen der gehobenen Schicht am damaligen Stadtrand.

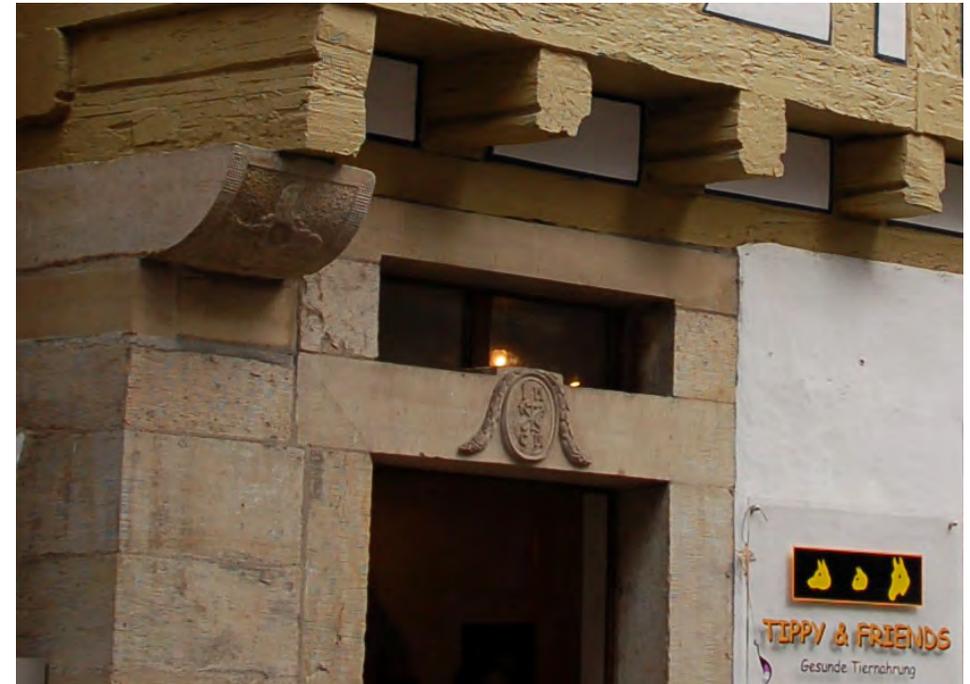
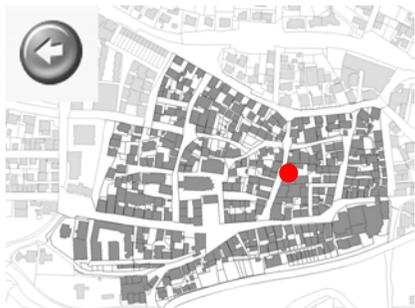
Gesamtanwesen

Türsturz im Portal des Anwesens, darauf das Handwerkszeichen der Küfer und Namensabkürzungen, gleichzeitig mit dem Haus 1801 entstanden; erhaltenswert das dazugehörige Fachwerkhaus, Erdgeschoß massiv und verputzt mit Eckquaderung, Portal mit Oberlicht, zum einseitig vorkragenden Fachwerk Steinkonsole, Satteldach, rückwärtig 1855 bezeichnet, damals Erdgeschoß massiv ersetzt, ursprünglich 1801 wohl weitgehend neu errichtet.

Der Türsturz hat mit seinem Handwerkszeichen dokumentarischen Wert für die Geschichte dieser Zunft. Das Haus veranschaulicht als Bürgerhaus mit (im Vergleich zur Umgebung) schlichterer Bauweise den wirtschaftlichen Bedeutungsverlust der Stadt um 1800 und dürfte als konstruktiver Fachwerkbau ursprünglich verputzt gewesen sein.

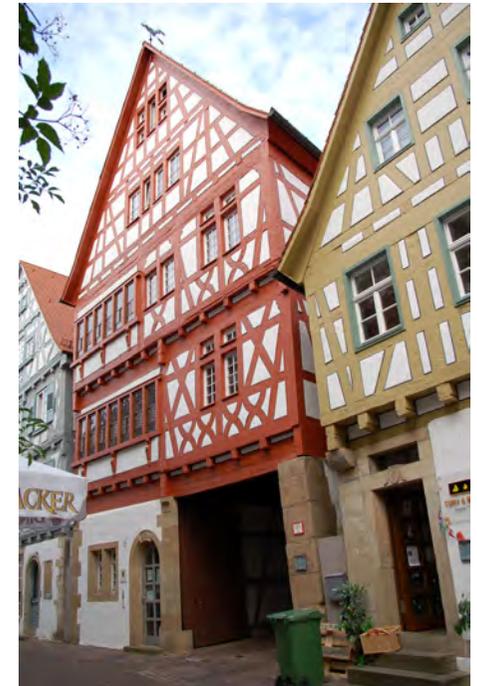
*Rückwärtiger Seitenflügel*

Dreigeschossiges Fachwerkhaus, Erdgeschoß massiv und verputzt mit Tordurchfahrt auf der Südseite, rundbogiges Portal, gekehltes Doppelfenster, Zierfachwerk mit Vorstößen zu ersten und weiten Obergeschoß, dort jeweils Bohlenstuben, Satteldach, im Kern 1536/37 (d), am Portal 1746 bezeichnet, damals wohl auch Giebel erneuert; rückwärtig dreigeschossiger Fachwerkanbau, Erdgeschoß massiv mit Rundbogentür, Obergeschoß mit Sommerstube, Zierfachwerk, Satteldach, 1557/58 erbaut, 1688/89 erweitert; erhaltenswert im Hof eine Fachwerkscheune, rechteckige Einfahrt, Satteldach, im Kern um 1723 (d); 1987/89 umfassende Sanierung des Gesamtanwesens, Restaurierung, teilweise mit Rekonstruktionen.

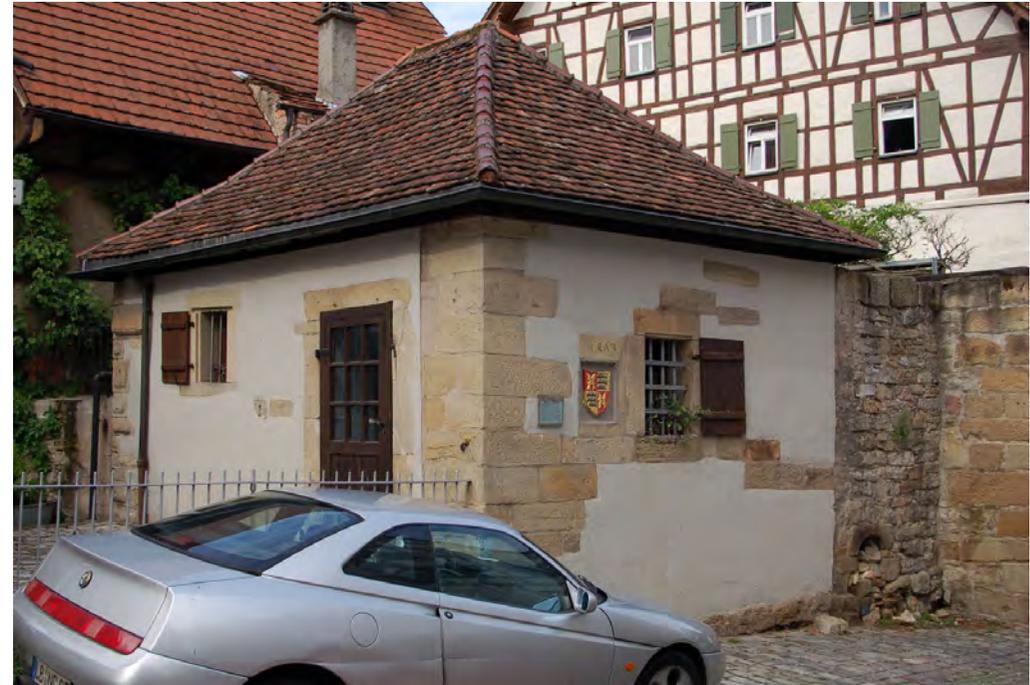
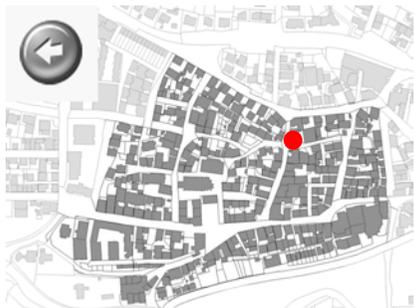
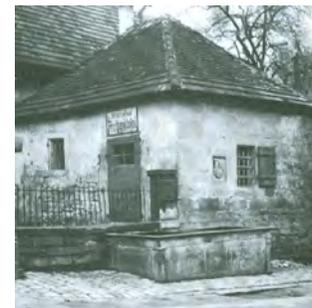
Foto um 1930

Eingeschossiger Zweckbau, massiv und verputzt mit Eckquaderung, auf der Südseite eingelassenes Wappen, Walmdach, als Waschhaus 1765 erstmals belegt, im Kern „Armbrusterhaus“ des Schieringer Tores (Waffenarsenal der Bürger für den Verteidigungsfall) und damit Teil der Sachgesamtheit Stadtbefestigung; Württembergisches Wappen 1472/75 bezeichnet, dieses wohl vom 1825 abgebrochenen Schieringer Torturm hierher versetzt, im 20. Jahrhundert Freibank (Verkauf von Fleisch aus Notschlachtungen), 1981 Einbau eines Werkraumes mit WC.

Als einzig erhaltenes von ursprünglich drei städtischen Waschhäusern sowie als Teil der ehemaligen Schieringer Toranlage hat der kleine Zweckbau dokumentarischen Wert für die Entwicklung der Stadtbefestigung und deren Umnutzung ab Anfang des 19. Jahrhunderts.

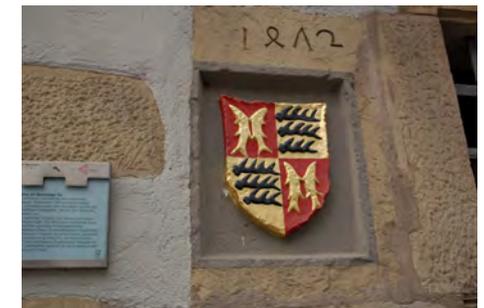
Detail mit Wappen, wohl vom Schieringer Tor

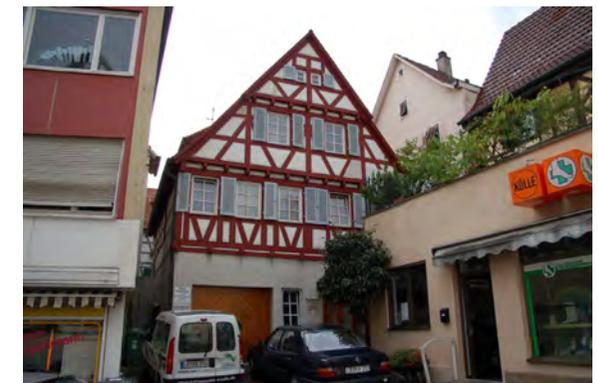
Das massive Untergeschoß weist auf ein ursprünglich gestelztes Wohnstallhaus hin. Das Anwesen veranschaulicht mit seiner innerhalb der Altstadt seltenen Eingeschossigkeit das Bauen der einfacheren ackerbürgerlichen Schicht abseits der großen Straßenzüge.

Östliche Giebelseite von der Fräuleinstraße aus

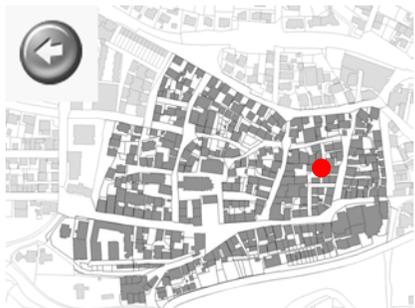
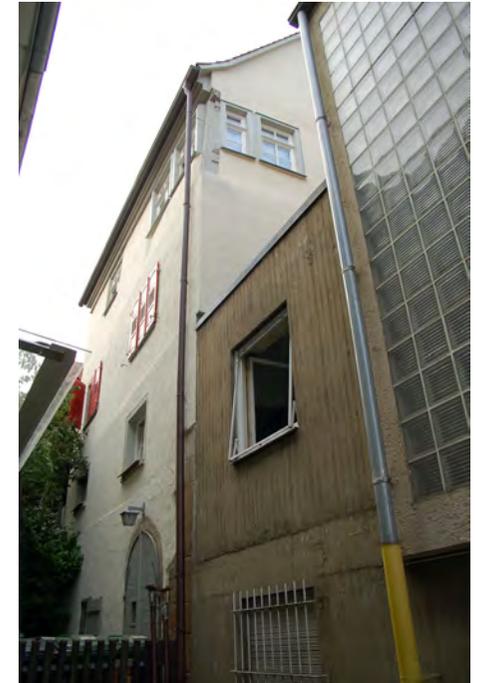
Dreigeschossiges Fachwerkhaus in Hanglage, komplett verputzt, massives Untergeschoß mit Eckquaderung und spitzbogigem Kellertor zur Feuergasse, Erdgeschoß und erstes Obergeschoß ebenfalls massiv, zum Beckengässle rechteckige Einfahrt, 2. Obergeschoß Fachwerk mit reliefiertem Eckständer am Südosteck, Satteldach mit Schleppgauben, am Kellertor (1)605 bezeichnet, 2002 umfassende Sanierung mit Ausbau des Dachgeschosses; zur Sachgesamtheit gehörige und in Firstrichtung anschließende ehemalige Scheune (Nr. 9/1), teils unverputztes Bruchsteinmauerwerk, teils verbrettert, Einfahrt zum Beckengässle, Satteldach mit Schleppgaube, 18./19. Jahrhundert, 1993 umfassender Umbau mit Einbau von Wohnungen, Dachausbau.

Das im Kern gestelzte Wohnstallhaus mit Scheune am südlichen Ende des so genannten Beckengässles hat als ehemalige Einfirstanlage und als weitgehend in Stein errichtetes Anwesen der frühen Neuzeit dokumentarischen Wert für das Bauen der gehobenen ackerbürgerlichen Schicht in beengter Lage.

*Nummer 9 von der Feuergasse aus (Südosten) mit Kellertor und Eckständer*

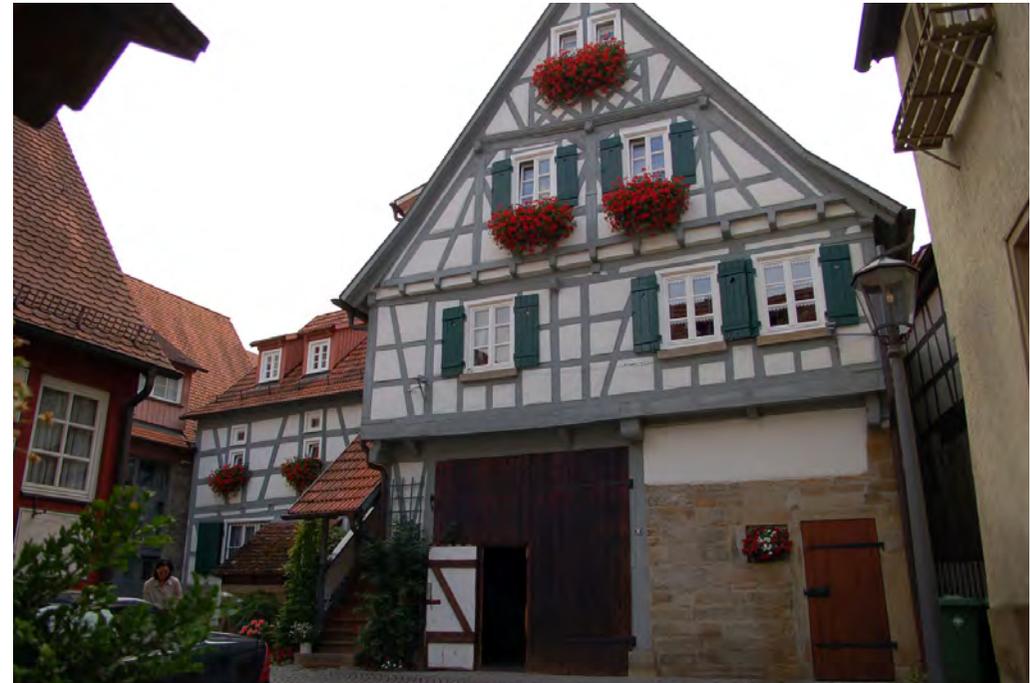
Zweigeschossiges Fachwerkhaus, Erdgeschoß teils massiv aus unverputzten Quadersteinen, hofseitig Fachwerk, rechteckige Toreinfahrt mit Angelsteinen, auf der Hofseite überdachter Treppenaufgang zum 1. Obergeschoß, Zierfachwerk mit Vorstößen, Satteldach, 1. Hälfte 17. Jahrhundert, Fachwerk des Obergeschosses im 18./19. Jahrhundert verändert; dazugehörige Fachwerkscheune (Nummer 9/2), Satteldach mit Schlegelgauben, 18./19. Jahrhundert, davor aus Steinplatten erbauter Schweinestall, Pultdach zur Scheune, 18./19. Jahrhundert; das Gesamtanwesen 1984 umfassend saniert, Ausbau der Scheune zu Wohnzwecken, 1994 Anstrich der Klapppläden und des Scheunentores, Erneuerung der Außentreppe, Dachdeckung.

Das im Kern gestelzte Wohnstallhaus mit Scheune in dem so genannten Beckengässle hat als ehemaliges Gehöft und als Fachwerkbau der frühen Neuzeit dokumentarischen Wert für das Bauen der ackerbürgerlichen Schicht in verdichteter Lage.

*Nummer 11 vom Beckengässle aus, links die dazugehörige Scheune 9/2*

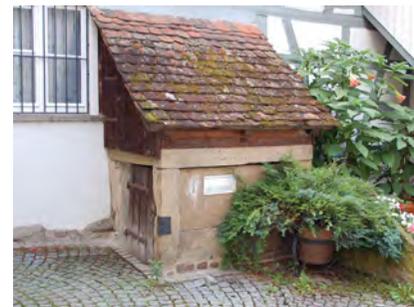
*Schweinestall an der Scheune*

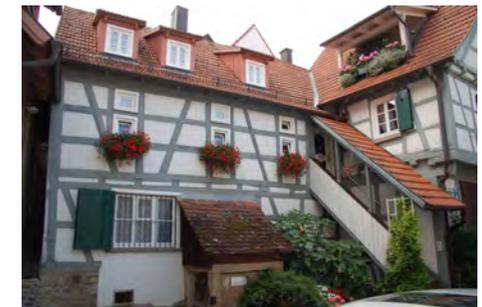
*Scheunentrakt (9/2) vom Beckengässle aus*

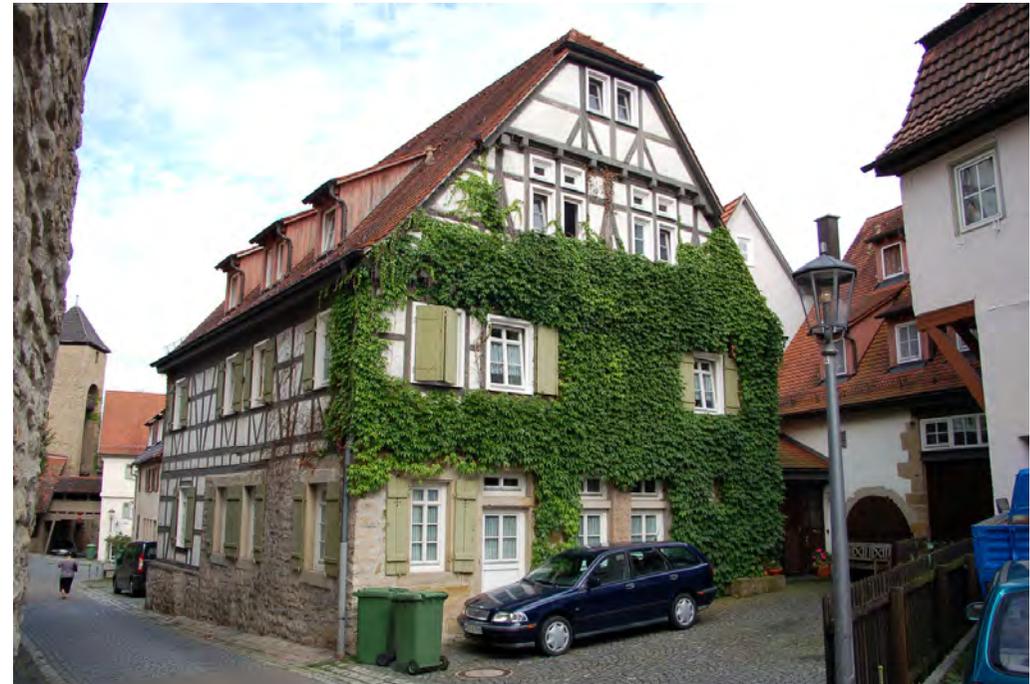
Zweigeschossiges Fachwerkhaus in Ecklage, Erdgeschoß zum Beckengässle Fachwerk, ansonsten Erdgeschoß massiv aus unverputzten Quadersteinen, auf der westlichen Hofseite zwei Eingänge, westlicher Fachwerkgiebel mit Vorstößen, Satteldach mit Krüppelwalm und Schleppgauben, im Kern noch 16. Jahrhundert, Fachwerk im Obergeschoß und auf der gesamten östlichen Seite im 19. Jahrhundert verändert, Fachwerkfriegelung, Sanierung und Dachausbau mit Gauben nach 1979; erhaltenswert ist die dazugehörige ehemalige Scheune, massiv und verputzt mit Rundbogen-Kellertor, rechteckiger Toreinfahrt von Quadern gefasst, Satteldach mit Gauben, 18/19. Jahrhundert, wohl bei der Haussanierung nach 1979 zum Wohnhaus ausgebaut. Das zumindest zeitweise von zwei Familien bewohnte Fachwerkhaus hat als Teil eines ehemaligen Gehöftes der frühen Neuzeit dokumentarischen Wert für das Bauen der ackerbürgerlichen Schicht. Ebenso veranschaulicht die ehemalige Scheune diese gerade um das Beckengässle noch häufiger ablesbare historische Funktion der Stadt.

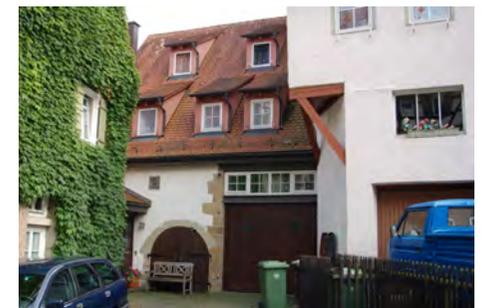
*Rückwärtige Scheune*

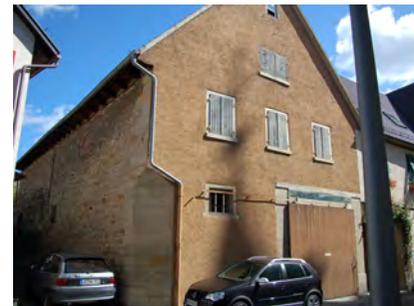
*Scheune*

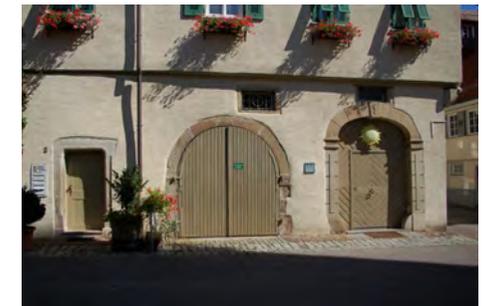
*Detail Erdgeschoß*
