# Denkmalpflegerischer Werteplan Gesamtanlage Bietigheim

**DENKMALPFLEGERISCHER WERTEPLAN  
GESAMTANLAGE BIETINGHEIM**

Regierungspräsidium Stuttgart, Referat Denkmalpflege

## Bietigheim, Kreis Ludwigsburg

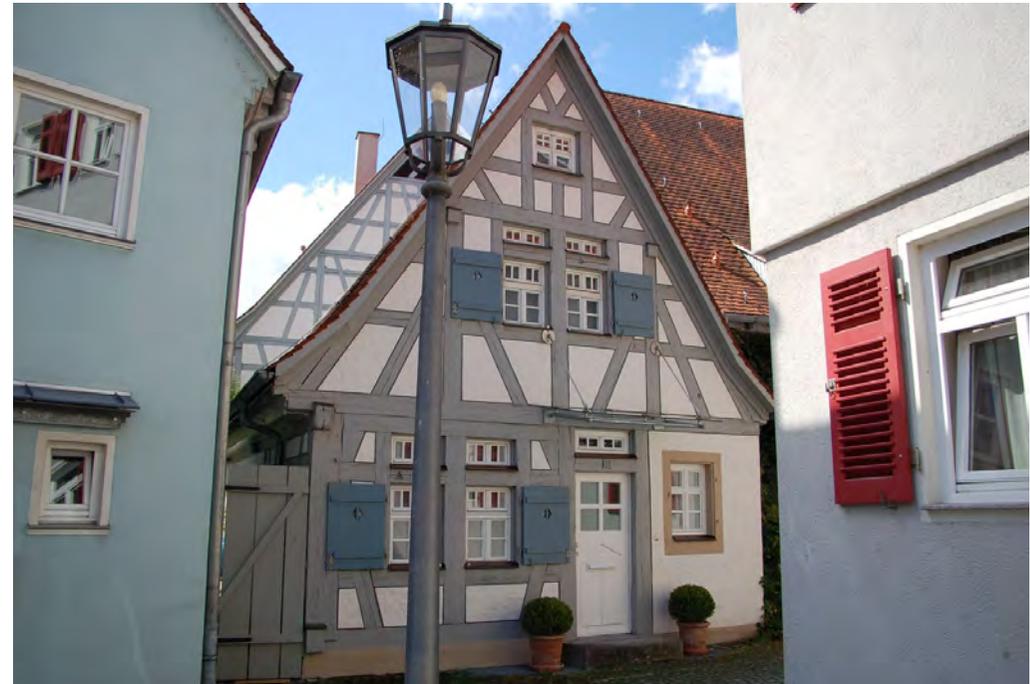
Haupthaus Nummer 11

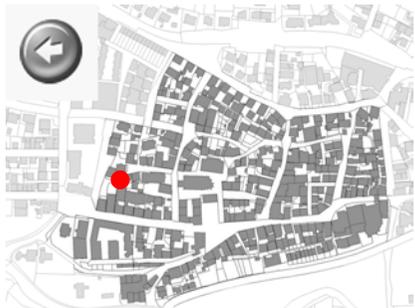
Scheune Nr. 13, Ansicht von Norden

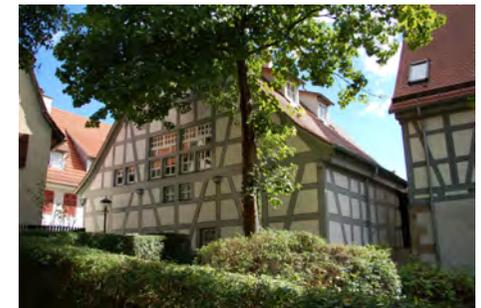
Scheune Nr. 13, Ansicht von Südwesten

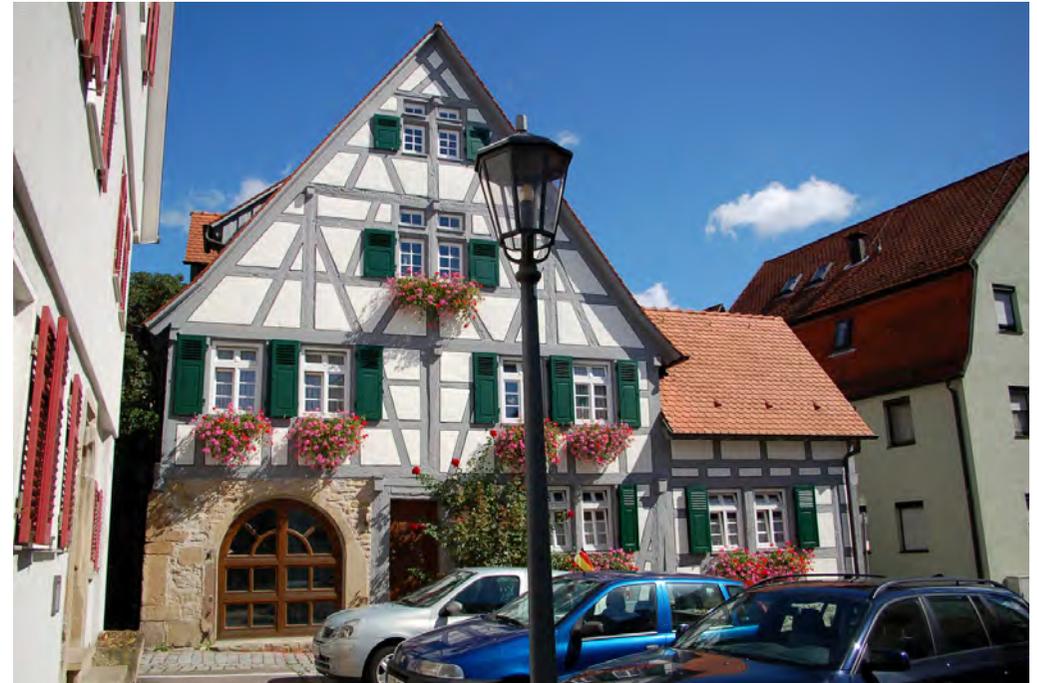
Zweigeschossiges Fachwerkhaus (Nr. 16), Sockel unverputzt aus Bruchsteinen, Erdgeschoß an der Südwestecke massiv, dort ehemaliges Rundbogen-Kellertor, Fachwerk ohne Vorstöße, im Innern Bohlenbalkendecken, Satteldach mit Schleppegauben, auf der Ostseite eingeschossiger Stubenanbau (Nr. 14), Fachwerk, Satteldach, am Kellertor 1721 bezeichnet, damit schon im Jahr des Stadtbrandes wieder neu errichtet, 1981 dazugehörige Scheune erneuert, 1986 Umbau des Wohnhauses mit Dachgeschoßausbau, Fassadenerneuerung und Restaurierung der Balkenbohlendecken.

Das ehemalige Weingärtnerhaus mit Stubenanbau hat als einer der ersten Wiederaufbauten nach dem Brand von 1721 in einer noch der Tradition verhafteten Bauweise dokumentarischen Wert als ein gut überliefertes Beispiel dieser Zeitstellung.

Links Haupthaus Nummer 16, rechts Anbau Nummer 14

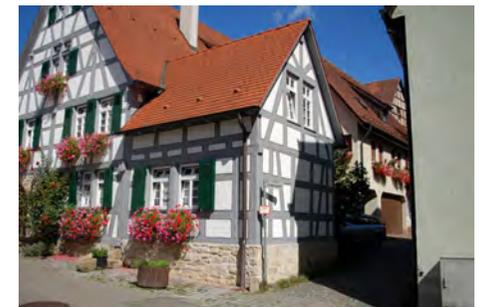
Detail Anbau Nummer 14

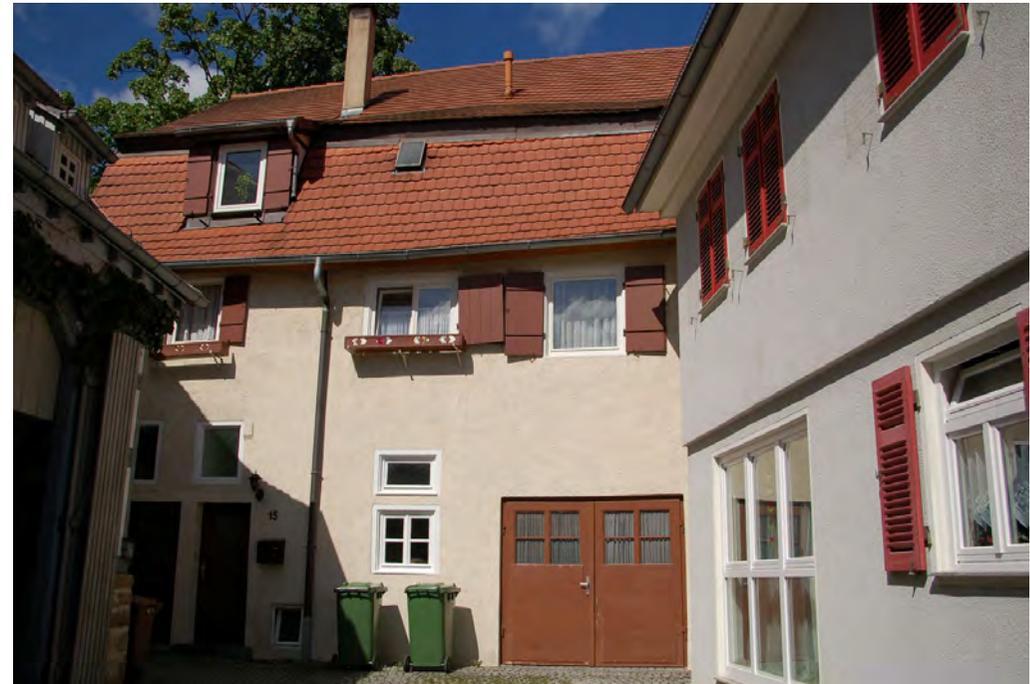
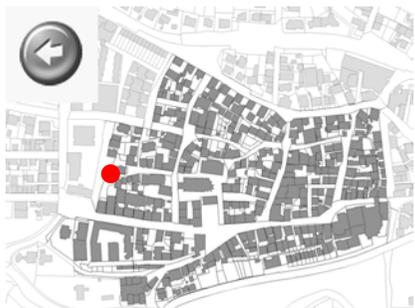
Zweigeschossiges verputztes Wohnhaus, rechteckige Toreinfahrt, doppelter Eingang, Obergeschoß wohl Fachwerk, Mansarddach, Ende 18./Anfang 19. Jahrhundert, 1997 Neueindeckung des Daches; Kulturdenkmal gem. § 12 DSchG sind die Reste der Stadtmauer, die in der rückwärtigen Traufwand integriert sind, 14./15. Jahrhundert.

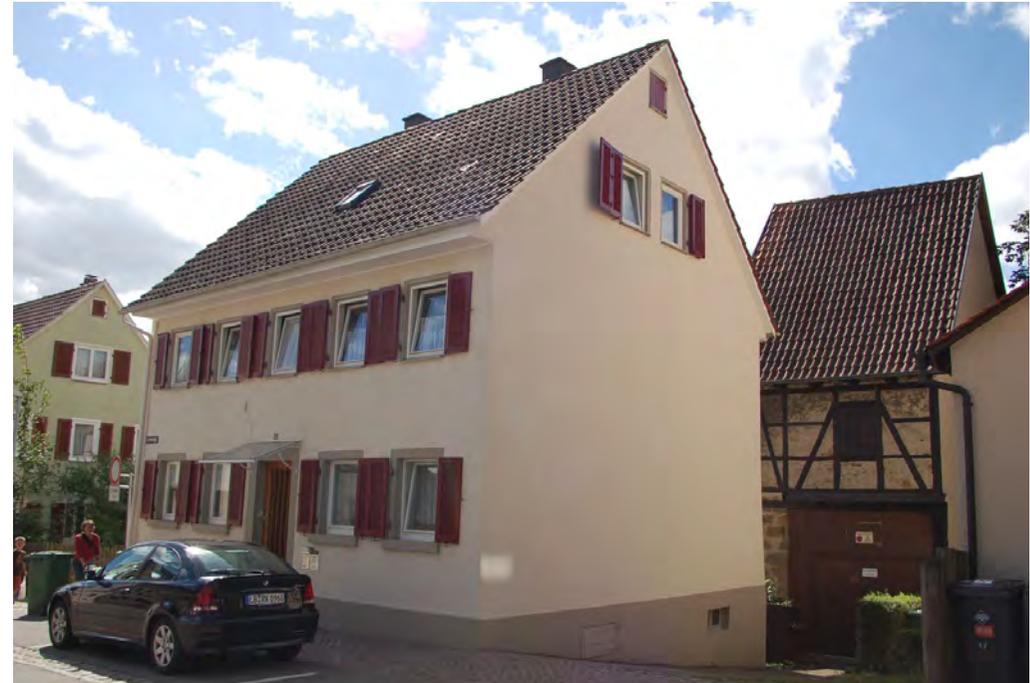
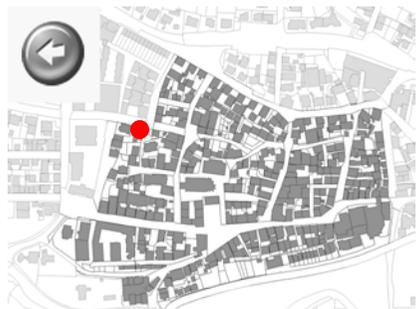
Zweigeschossiges verputztes Wohnhaus in Hanglage, Erdgeschoß massiv, Satteldach, um 1850, 1990 Fassadeninstandsetzung; dazugehörig Fachwerkscheune, Erdgeschoß zur Turmstraße massiv aus Bruchsteinen mit rechteckigem Scheunentor, Satteldach, 2. Hälfte 19. Jahrhundert; westlich und mit geringerer Länge auch östlich an die Scheune angrenzende Gartenmauer, im 19. Jahrhundert wohl anstelle der Stadtmauer erbaut.

Scheune von der Turmstraße

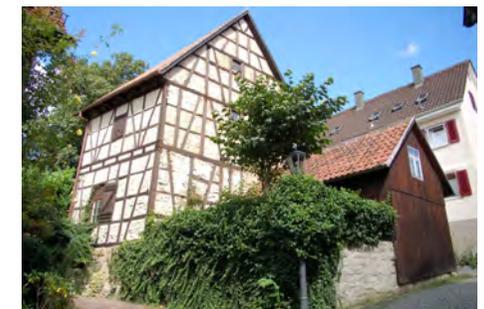
Scheune von Süden mit Stadtmauerrest

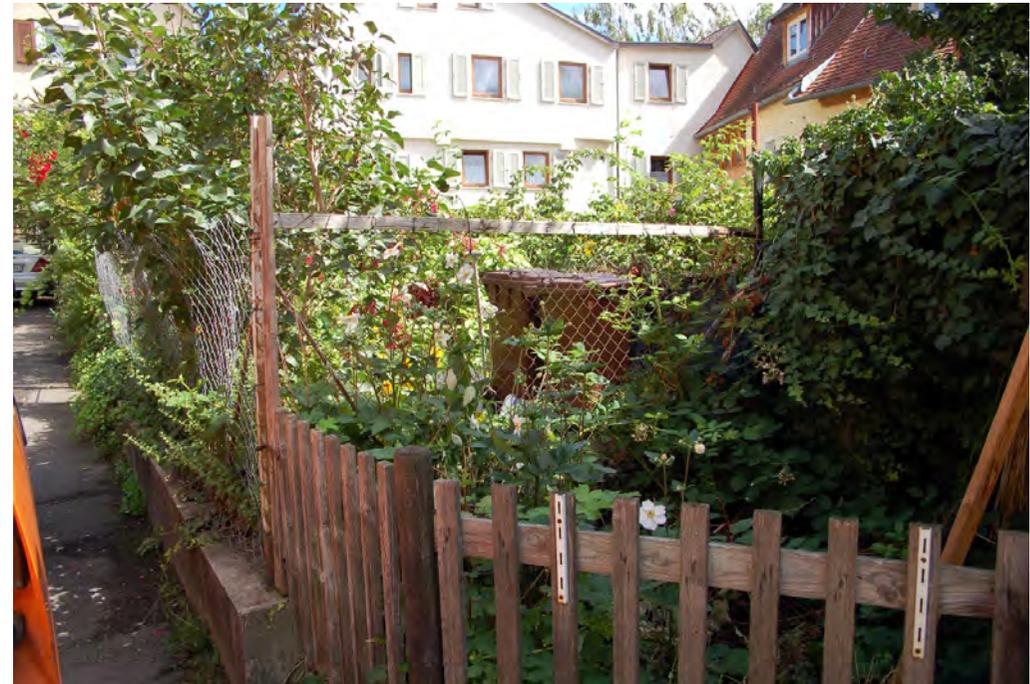
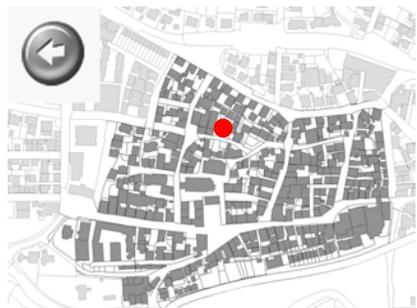
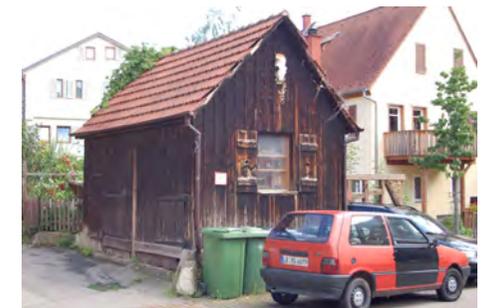
*Gärten mit Gartenhäuschen*

Zwischen den Anwesen Turmstraße 4/6 und Turmstraße 14/16 befindet sich ein Gruppe von ursprünglich 6 historischen und noch traditionell genutzten Gartenparzellen, 18. Jahrhundert; dazugehörig am südwestlichen Eck ein Gartenhäuschen, mit Holz verbrettert, Satteldach, 2. Hälfte 19. / 1. Hälfte 20. Jahrhundert.

Der so genannte Turmplatz mit den zentral darin befindlichen Gärten soll als freier Hofstättenblock das Ergebnis einer Neuordnung des 18. Jahrhunderts sein. In den beiden Urplänen von 1832 und 1865 sind die Gärten jeweils eingetragen, jedoch noch ohne Gartenhäuschen.

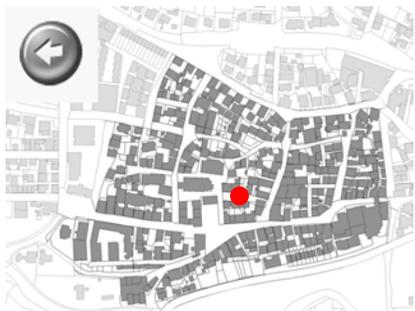
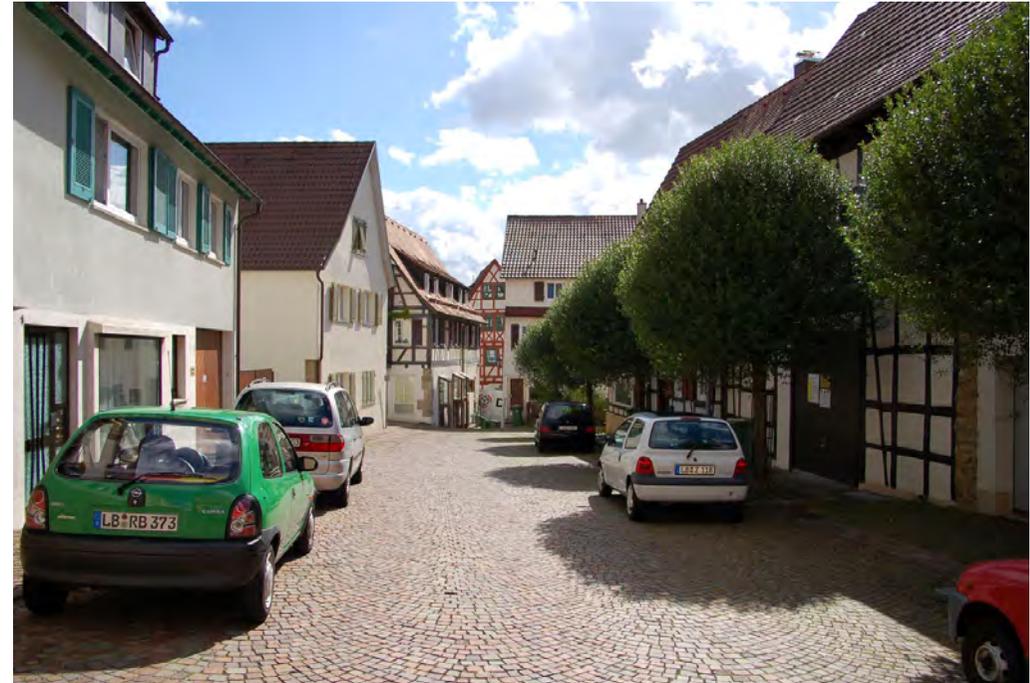
Kurze Verbindungsstraße; vom südöstlichen Kirchplatz bzw. der Kirchgasse zunächst breit und mit geraden Baulinien nach Osten führend, zwischen den Anwesen Schiringer Straße 1 und 3 stark verengt in diese Straße einmündend; auf der Nordseite überformte Bauten der Zeit nach 1833, auf der Südseite Dreiergruppe ehemaliger Fachwerkscheunen (siehe Weinstraße 2 und 4), im östlichsten Abschnitt als Seitengasse der Schiringer Straße nur Traufseiten der dortigen Bebauung angrenzend; Ostteil als Erschließungsgasse der Schiringer Straße wohl schon seit dem Mittelalter bestehend, der längere Westabschnitt erst nach den Bränden von 1831 und 1833 neu als Verbindung zum Kirchplatz neu angelegt.

*Weinstraße vom Kirchplatz nach Osten Richtung Schiringer Straße*

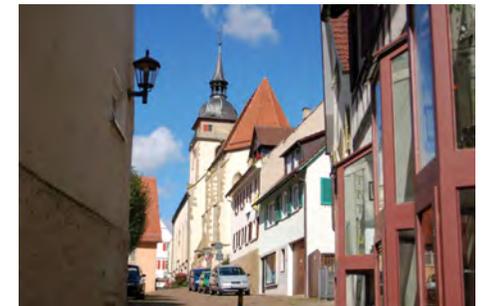
*Von der Schiringer Straße zum Kirchplatz*

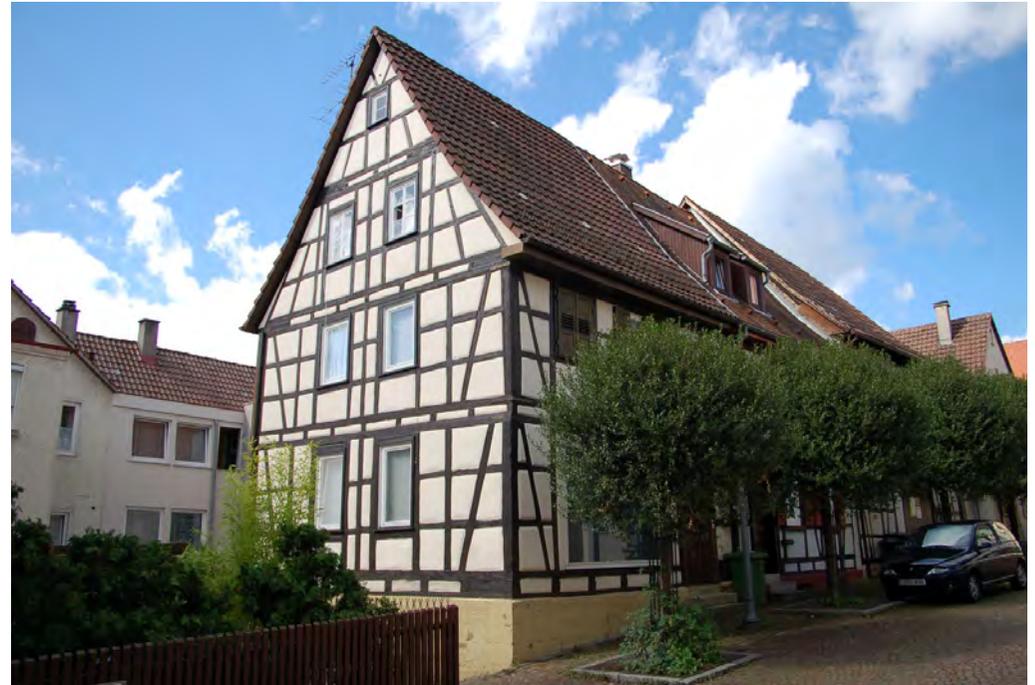
Zweigeschossiges Fachwerkdoppelhaus, Sockel massiv aus Quadersteinen, konstruktives Fachwerk ohne Vorstöße, Satteldach, bei Nummer 4 mit Schleppgauben, westlich anschließend und die Firstlinie fortsetzend Fachwerkscheune, rechteckige Toreinfahrt, Satteldach; das Gesamtobjekt nach den Bränden von 1831/33 im Zuge der Anlage der Weinstraße neu als Scheunen-Dreiergruppe für den „Neuen Bau“ (siehe Hauptstraße 36ff.) erbaut, die beiden östlichen Scheunen nach 1865 zu Wohnhäusern ausgebaut, 1987 Freilegung des Fachwerkes bei Nummer 6, 1988 Außenrenovierung der westlichen Scheune. Die Neubebauung des abgebrannten Areals erfolgte ähnlich regelhaft geplant wie wenig später im Neubaugebiet Neuweiler.

*Gesamtkomplex, im Vordergrund Nummer 6*

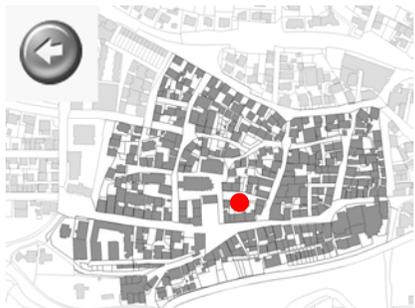
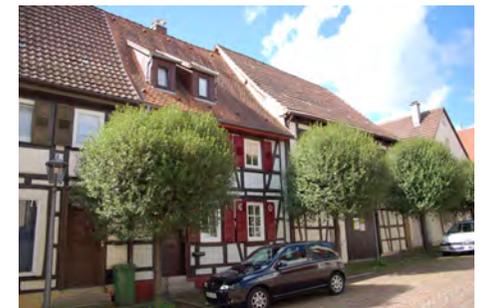
*Westlicher Teil mit Nummer 4 in der Mitte*

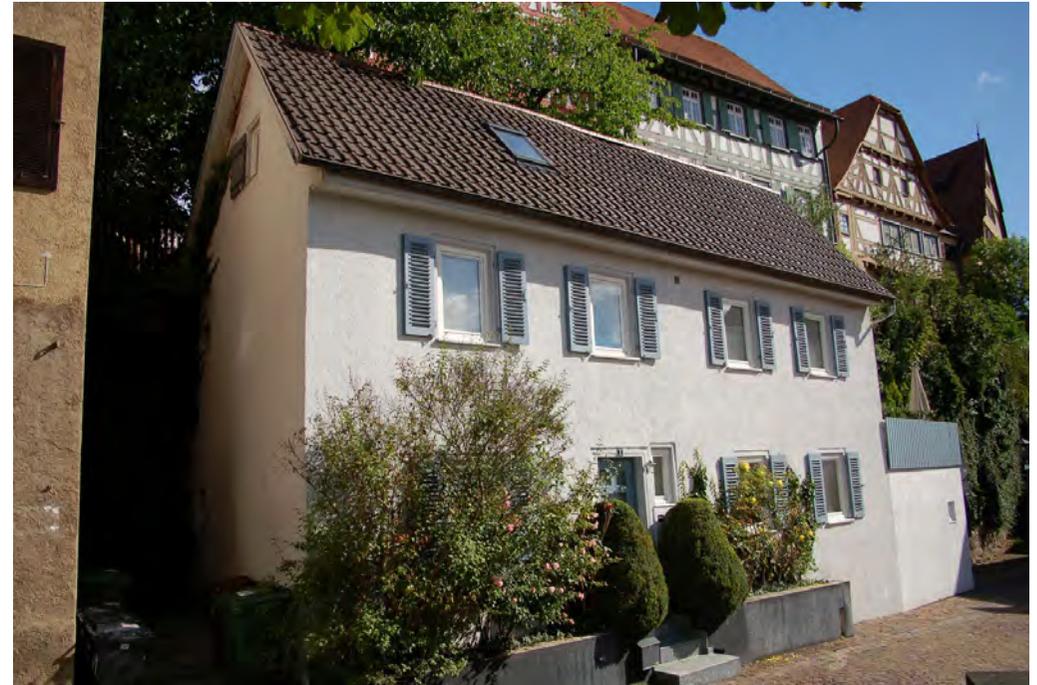
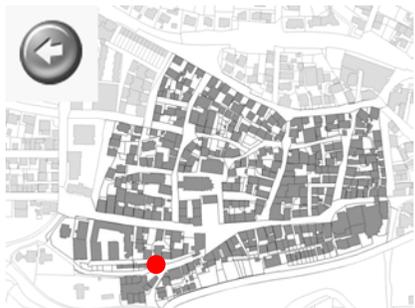
Zweigeschossiges verputztes Wohnhaus, Satteldach, im Kern 18. Jahrhundert, 1987 Fassadensanierung, 1997 Dachneueindeckung und Anbau; Kulturdenkmal gem. § 12 DSchG ist die Zwingermauer, die in der nördliche Traufwand integriert ist, 14./15. Jahrhundert.

Durch seine Lage zwischen Zwingermauer und Zwingergasse konnte das Anwesen wie auch die Nummern 4 und 6 nur traufständig positioniert werden. Als Teil einer vorstädtischen Bebauung verdeutlicht es den seit dem ausgehenden 18. Jahrhundert stark anwachsenden Siedlungsdruck. Die äußere Stadtmauer hat dokumentarischen Wert für die Entwicklung der Stadtbefestigung nach der Stadterhebung im Jahr 1364.

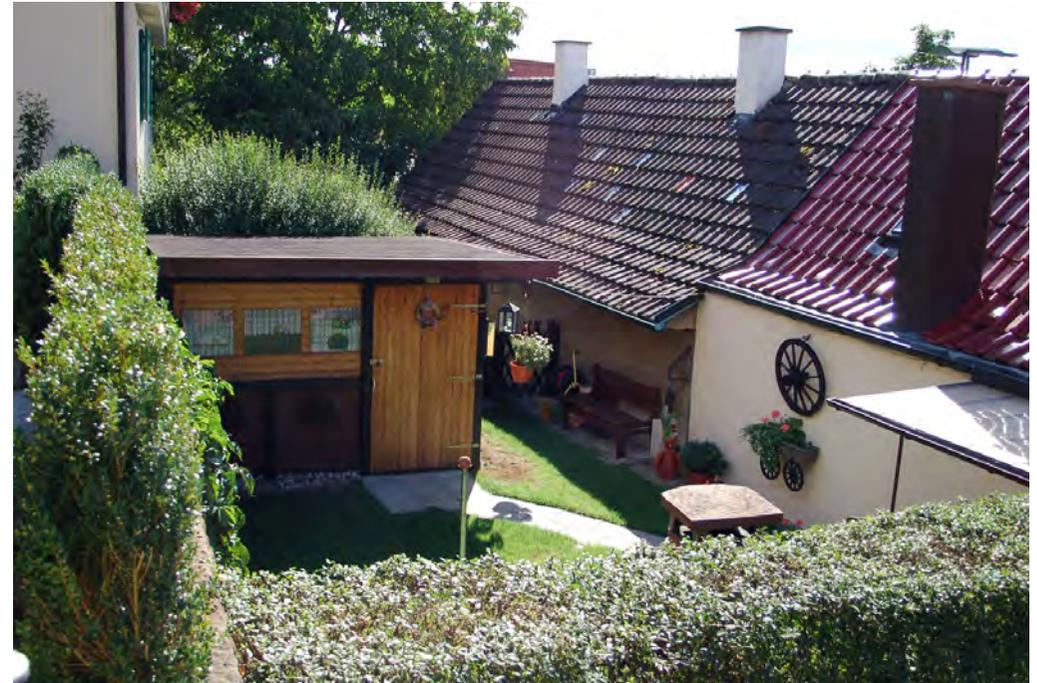
Der zur Zwingermauer gehörige Turmstumpf hat als Teil der äußeren Stadtmauer dokumentarischen Wert für die Entwicklung der Stadtbefestigung nach der Stadterhebung im Jahr 1364.

*Blick in den Zwinger hinter Zwingergasse 4 und 2*
