Denkmalpflegerischer Werteplan Gesamtanlage Blaubeuren

Blaubeuren, Alb-Donau-Kreis

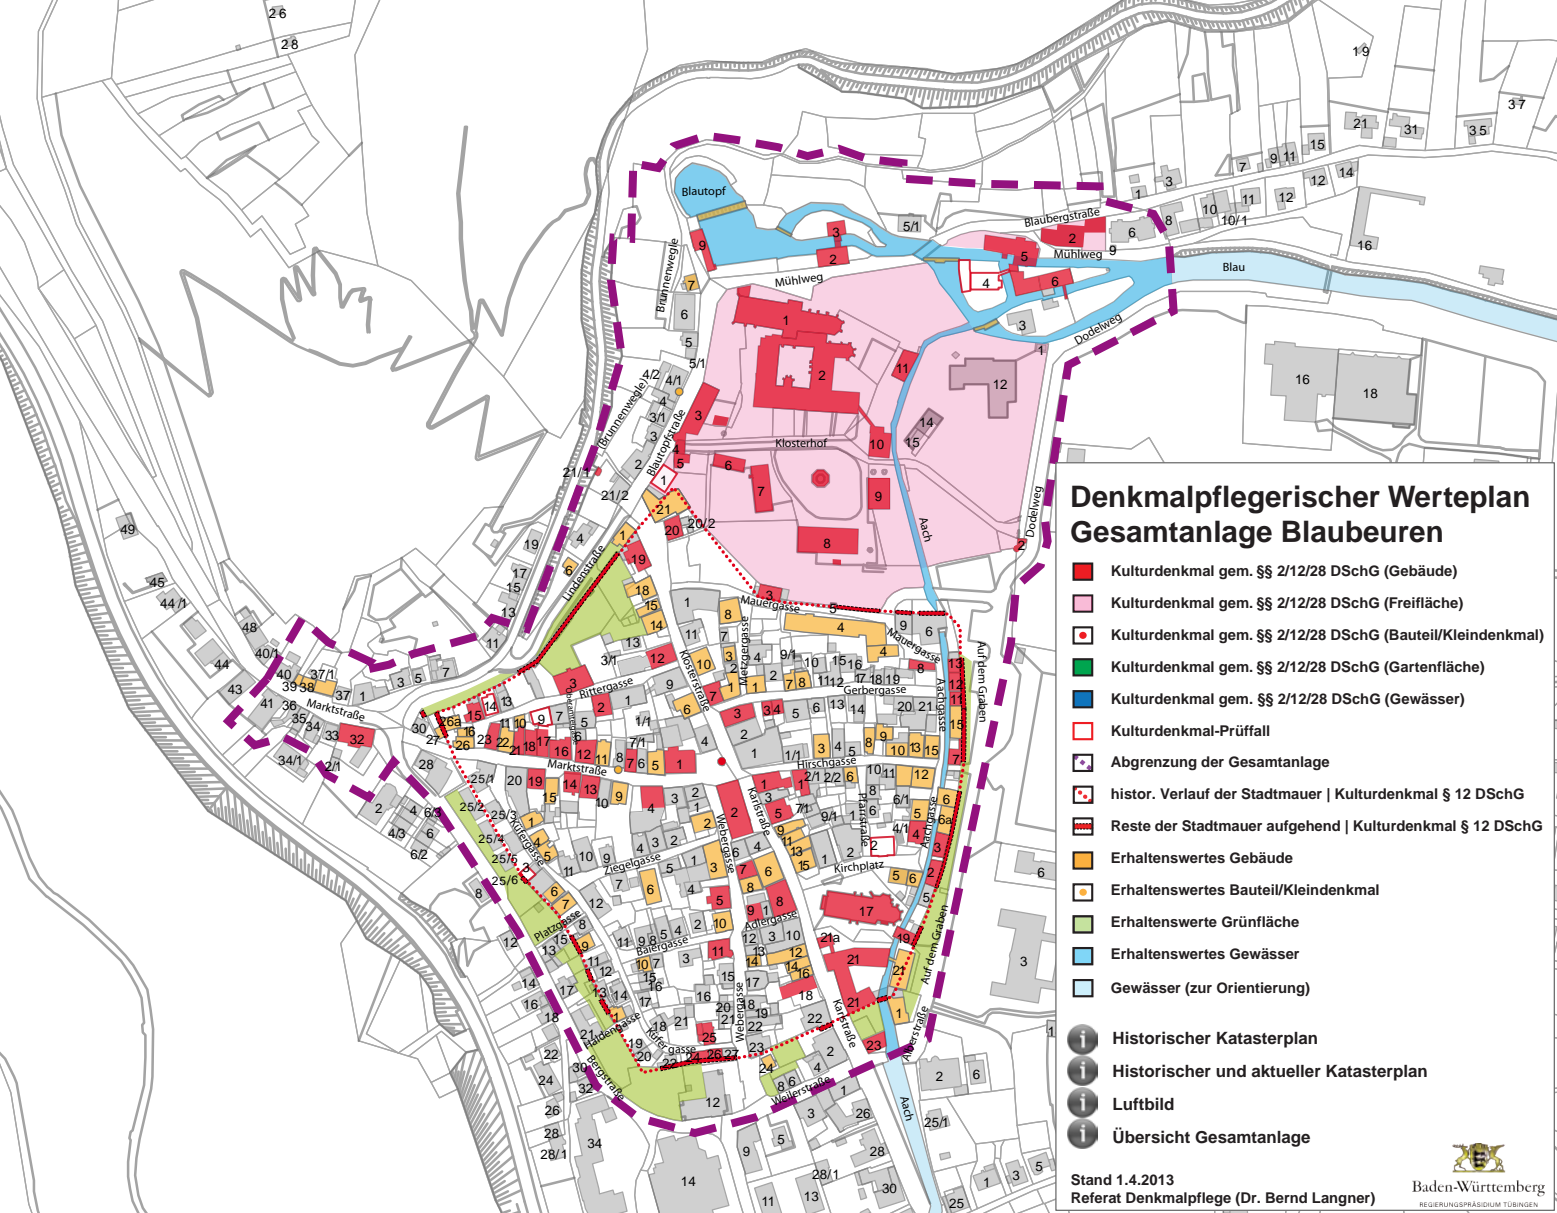
- Kulturdenkmal gem. §§ 2/12/28 DSchG (Gebäude)
- Kulturdenkmal gem. §§ 2/12/28 DSchG (Freifläche)
- Kulturdenkmal gem. §§ 2/12/28 DSchG (Bauteil/Kleindenkmal)
- Kulturdenkmal gem. §§ 2/12/28 DSchG (Gartenfläche)
- Kulturdenkmal gem. §§ 2/12/28 DSchG (Gewässer)
- Kulturdenkmal-Prüffall
- Abgrenzung der Gesamtanlage
- histor. Verlauf der Stadtmauer | Kulturdenkmal § 12 DSchG
- Reste der Stadtmauer aufgehend | Kulturdenkmal § 12 DSchG
- Erhaltenswertes Gebäude
- Erhaltenswertes Bauteil/Kleindenkmal
- Erhaltenswerte Grünfläche
- Erhaltenswertes Gewässer
- Gewässer (zur Orientierung)
- Historischer Katasterplan
- Historischer und aktueller Katasterplan
- Luftbild
- Übersicht Gesamtanlage

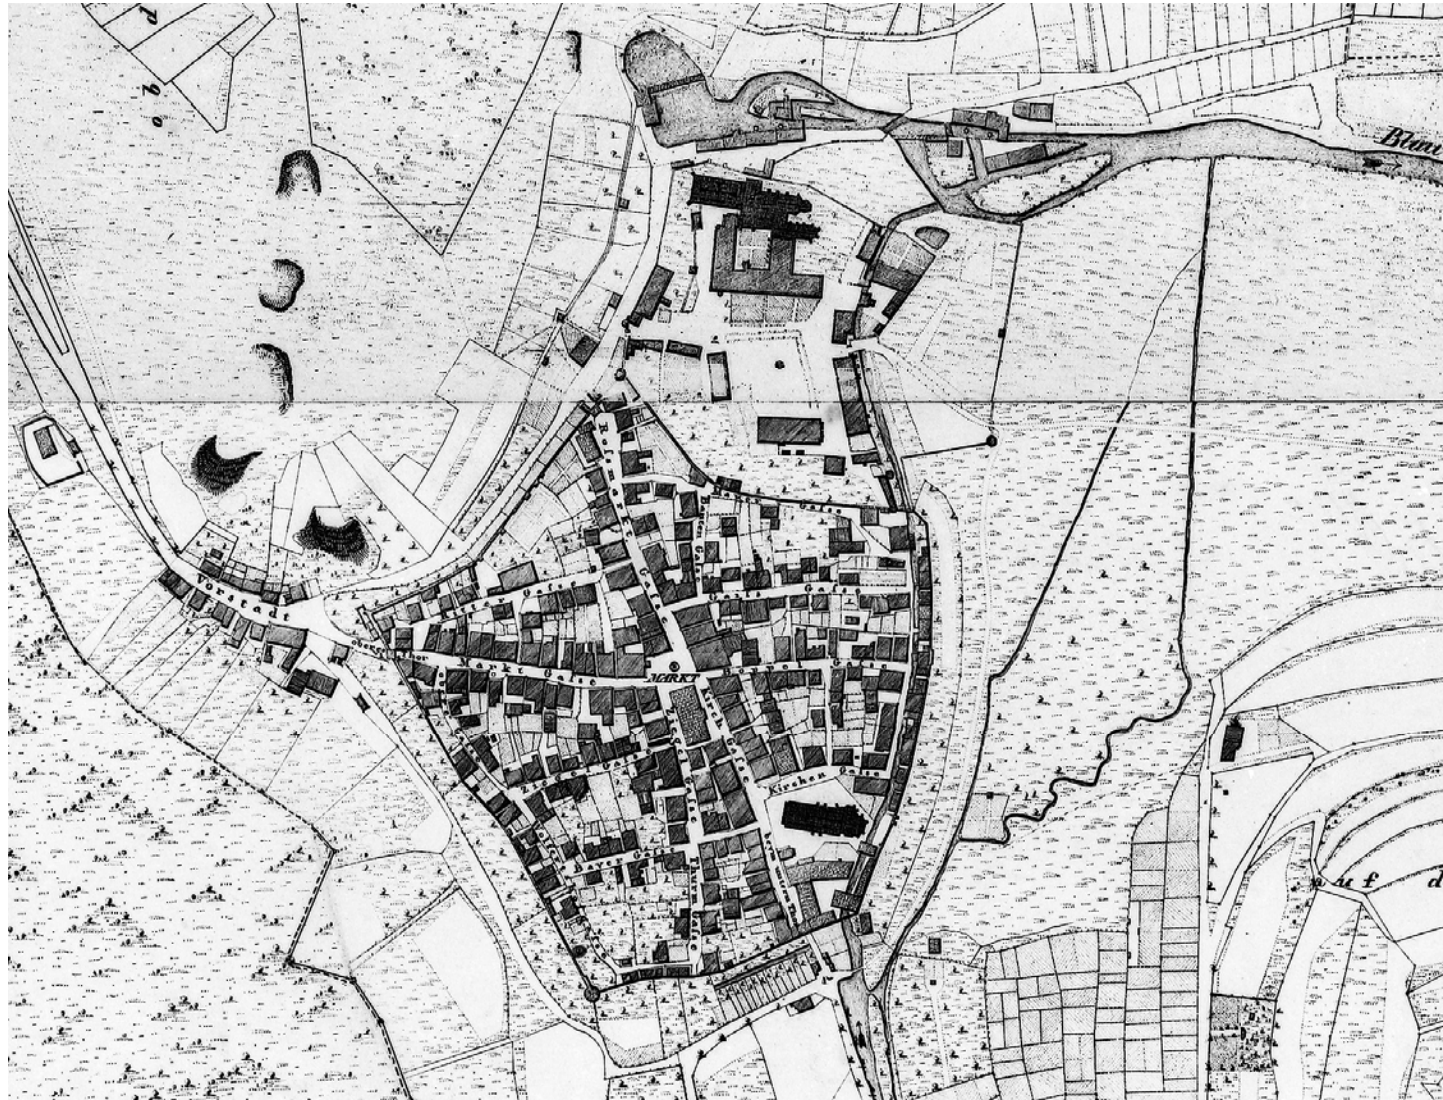
Württembergische Flurkarte von 1827 in Überlagerung mit dem denkmalpflegerischen Werteplan

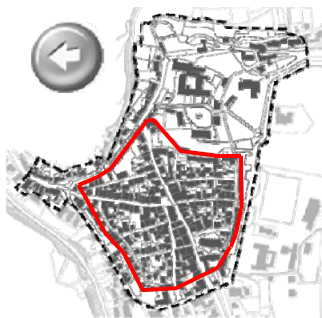
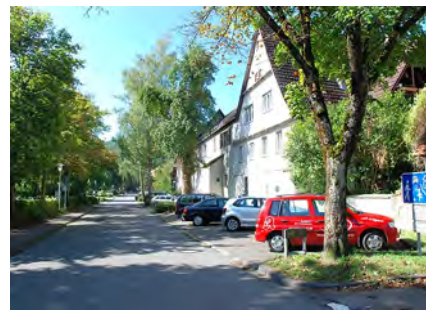
Reste des Grabens (Auf dem Graben)

Alle ober- und unterirdisch erhaltenen Reste der nach 1830 überwiegend abgebrochenen und teils überbauten Stadtbesfestigung, bestehend aus Resten der Stadtmauer, Türmen, Wehgang und Graben. Im Zuge der Stadtgründung Mitte des 13. Jhds. wurde Blaubeuren mit einer festen Ummauerung versehen, bestehend aus einer einfachen Mauer mit umlaufendem Wehgang. Der Mauer war ein Stadtgraben vorgelagert, der im Osten bereits Anfang des 16. Jhds. trockengelegt wurde. Im Juli 1830 beauftragte das Königliche Oberamt die Stadt, die Mauer an interessierte Bürger auf Abbruch zu verkaufen. Viele Teile der Mauer waren jedoch in die Substanz der Häuser mit einbezogen, sodass die Mauer nicht gänzlich verschwand.

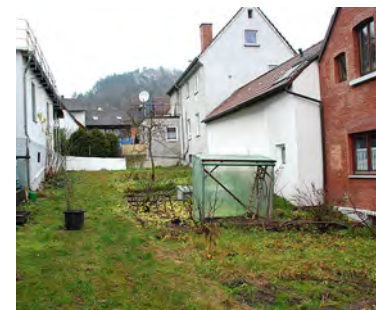
Grabenrest an der Bergstraße

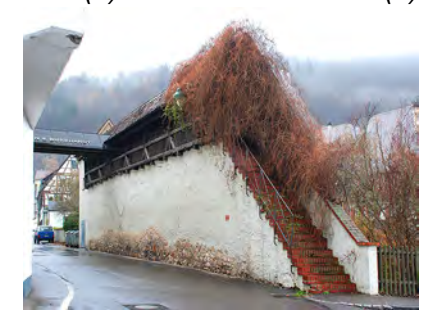
Mauerrest an der Mauergasse

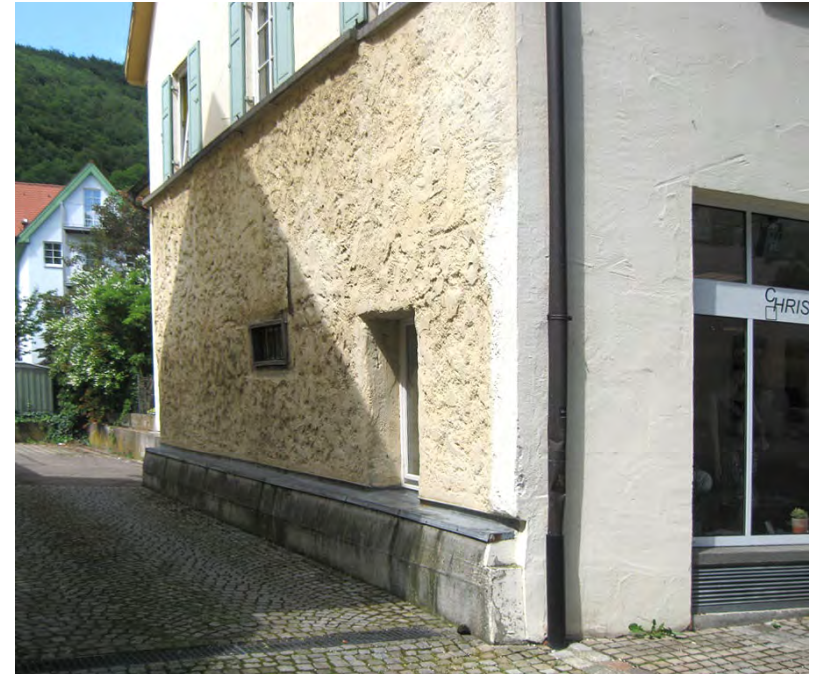
Den südlichen Stadtzugang bildete einst das »Untere Tor« (Höhe Karlstr. 22), der beiderseitigen Stadtmauer war ein Graben vorgelegt. Westlich der Karlstraße verläuft die Stadtmauer in wenigen Resten bis zur Webergasse (→ [Abschnitt 2](#)), nach Osten rudimentär bis zur Aach, in Karlstraße 22 ❶ ist sie im Mauerwerk verbaut, in den übrigen Gebäuden sind mit Ausnahme einer Brücke über die Aach ❷ zwischen Karlstraße 23 und Alberstraße 1 keine weiteren aufgehenden Mauerreste mehr vorhanden, hier wurde sie abgebrochen oder überbaut, es muss jedoch davon ausgegangen werden, dass unterirdische Reste erhalten sind.

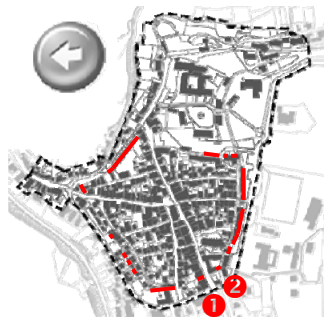
Stadtmauer über der Aach ❷

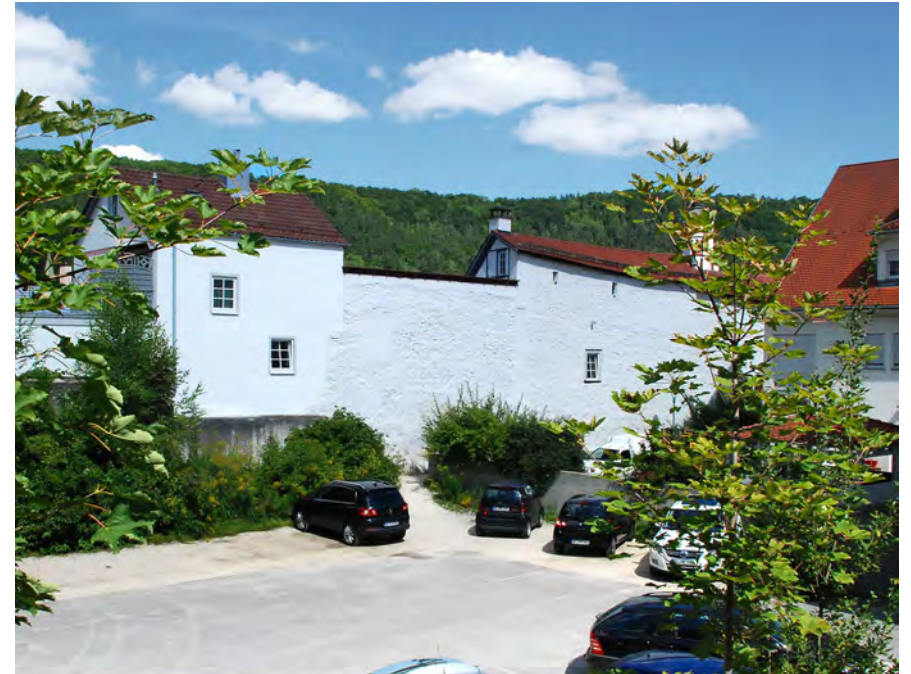
Von der Webergasse verläuft die Stadtmauer gut sichtbar nach Westen bis zur südwestlichen Ecke des Stadtkerns beim einstigen »Bürgerturn«, von wo aus sie nach Norden abknickt (→ Abschnitt 3). In den Gebäuden Küfergasse 24, 26 und 27 ❶❷ sowie auf einem freien Platz zwischen Küfergasse 22 und 24 ❸ ist sie in den Mauerwerken der Häuser auf der gesamten Gebäudehöhe verbaut, im Gebäude Küfergasse 22 sind Reste der Stadtmauer zumindest im Erdgeschoss anzunehmen ❶, an allen übrigen Abschnitten wurde die Mauer abgebrochen oder überbaut, es muss grundsätzlich davon ausgegangen werden, dass unterirdische Reste erhalten sind, darunter auch Reste des »Bürgerturns« bei Küfergasse 20.

Außenseiten von Küfergasse 22 (li.), 24 und 26 ❶

Die begrünten bzw. als Parkplätze genutzten Flächen zwischen der Weilerstraße und der Mauer markieren den ehemaligen Graben ❶.

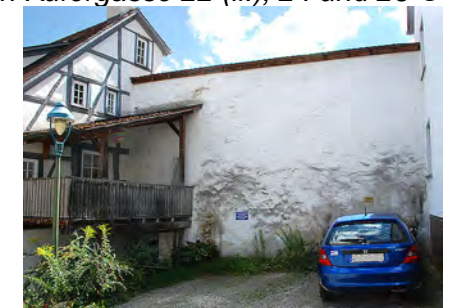
zwischen Küfergasse 22 und 24 ❸

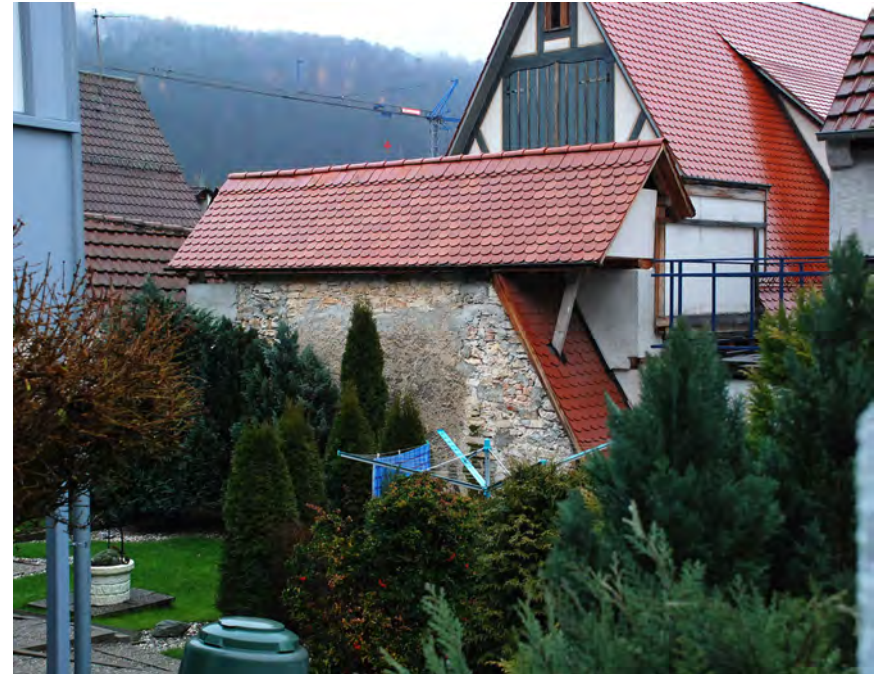
Gut erhaltener Rest der Stadtmauer bei Küfergasse 9 ①

Von der südwestlichen Ecke des Stadtkerns beim einstigen »Bürgerturm« (Küfergasse 20) verläuft die Stadtmauer in nur noch wenigen Bruchstücken sichtbar in nordwestliche Richtung zum ehemaligen »Oberen Tor« bei Marktstraße 27, von wo aus sie nach Nordosten abknickt (→ [Abschnitt 4](#)). Oberirdisch erhaltene Mauerreste sind an oder hinter den Gebäuden Küfergasse 3 ②, Küfergasse 9 ①, Küfergasse 12 und Küfergasse 14/Haldenstraße 1 ③ erkennbar, an allen übrigen Abschnitten wurde die Mauer abgebrochen oder überbaut, es muss grundsätzlich davon ausgegangen werden, dass unterirdische Reste erhalten sind, möglicherweise auch Reste des »Bürgerturms« bei Küfergasse 20.

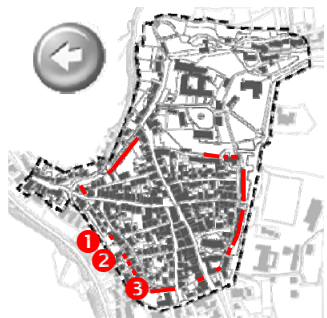
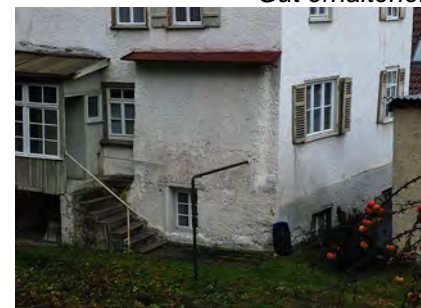
Küfergasse 3 ②

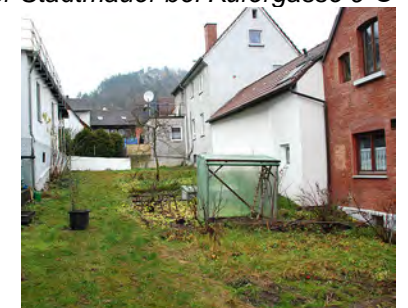
bei Haldenstraße 1 (re.) ③

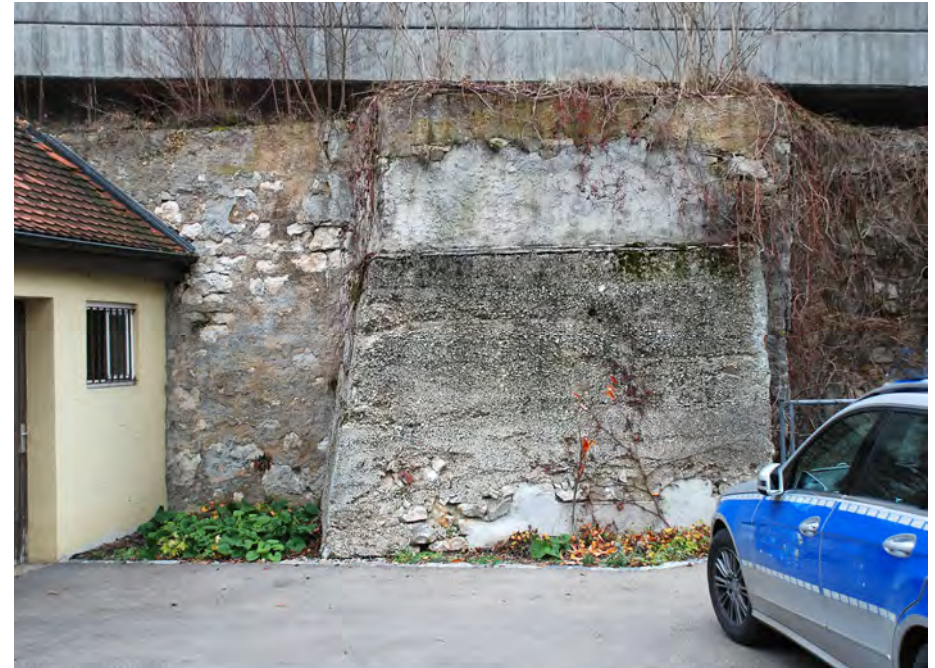
Mauerreste unter und hinter den Betonstützmauern der Lindenstraße ❶

Von der nordwestlichen Ecke der Stadtbesfestigung beim einstigen »Oberen Tor« (bei Marktstr. 27) verläuft die Stadtmauer rudimentär sichtbar in nordöstliche Richtung zum ehemaligen »Hinteren Tor« (Klosterstraße 21) und weiter zum einstigen »Diebsturm« (heute → Blautopfstr. 1) beim Zusammentreffen von Stadt- und Klostermauer, von wo aus sie nach Südosten abknickt (→ Abschnitt 5). Der nach Norden spitzförmige Verlauf dürfte Ergebnis einer Stadterweiterung um den Rossmarkt sein. Zuvor ist der Stadtmauerverlauf parallel zu Ritter- und Mauergasse anzunehmen, was im Stadtgrundriss abzulesen ist. Unterhalb der Lindenstraße sind Mauerreste trotz massiver Eingriffe beim Straßenbau erkennbar ❶, bei → Marktstraße 27 ist die Stadtmauer auf der Länge von knapp 10 Metern in voller Höhe einschl. Wehgang im Mauerwerk erhalten ❷, daneben auch bei → Marktstraße 30 Reste der Mauer ❸, die an allen übrigen Abschnitten abgebrochen oder überbaut wurde, es muss grundsätzlich davon ausgegangen werden, dass unterirdische Reste erhalten sind.

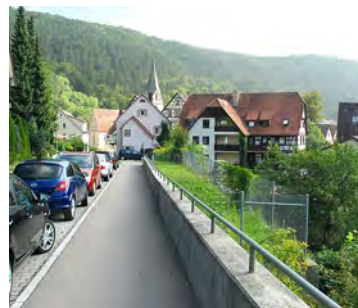
Ehem. Grabenverlauf (?) Lindenstraße ❹

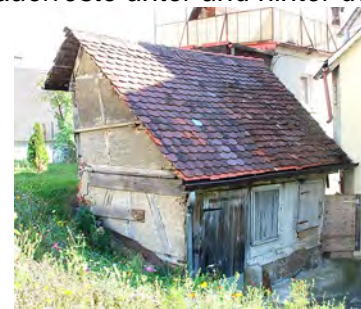
Rest der Mauer ❸

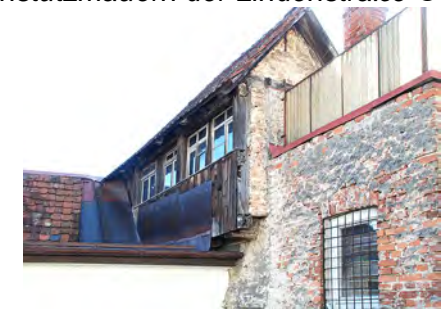
Mauer mit Wehgang, Marktstraße 27 ❷

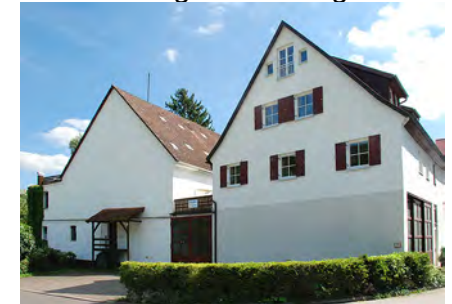
Mauergasse 6 und 9 ❷

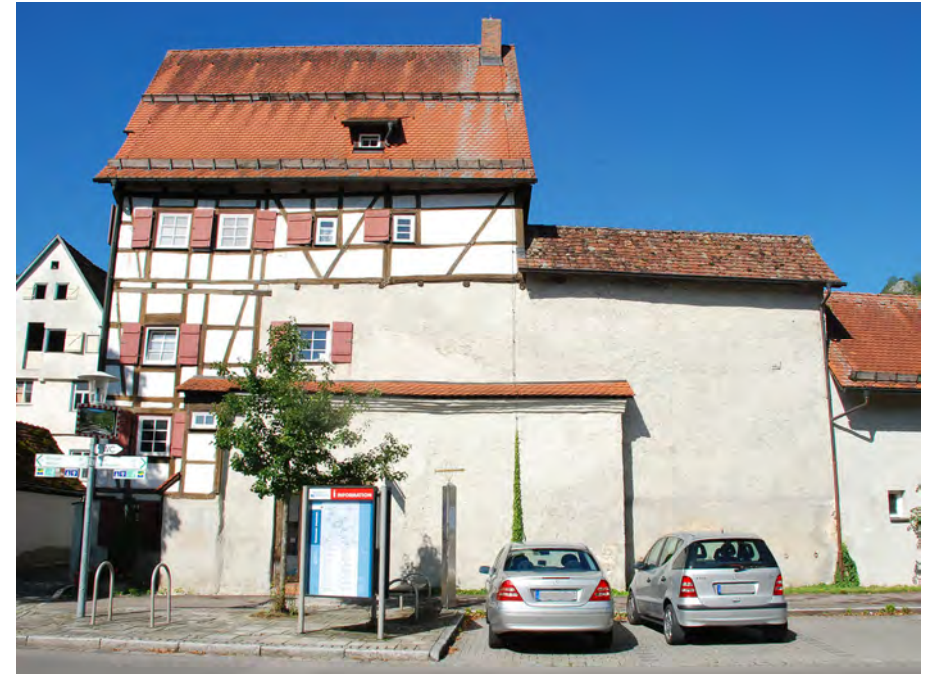
Von der nordöstlichen Ecke des Stadtkerns (Mauergasse 6) verläuft die Stadtmauer in großen Teilen gut sichtbar zwischen der Aachgasse und Auf dem Graben nach Süden bis zum Gebäude Alberstraße 1, wo sie zum einstigen »Unteren Tor« nach Westen abknickt (→ [Abschnitt 1](#)). In mehreren Fällen ist sie in den Mauerwerken der Häuser teils über ein Geschoss, teils bis zu drei Geschossen hoch verbaut: Aachgasse 7 ❶ sowie 11, 12, 13 ❸ und Unter dem Graben 15, weiter südlich Aachgasse 2 ❷, 4, 6a und 6 sowie Karlstraße 19, in Aachgasse 7 sind zudem Reste des überdachten Wehgangs erhalten; in den nördlichsten und südlichsten Teilen dieses Abschnitts wurde die Mauer abgebrochen oder überbaut, es muss grundsätzlich davon ausgegangen werden, dass unterirdische Reste erhalten sind, ebenso Reste dreier Türme; die Straßendurchbrüche zur Hirschgasse und zum Spital sind Veränderungen nach 1830.

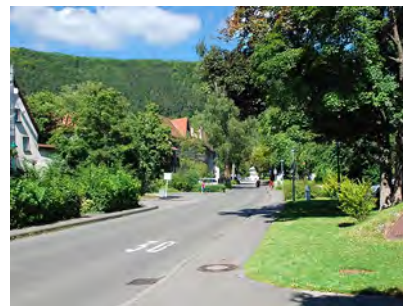
Auf dem Graben ❹

Die Straße Auf dem Graben markiert auf der ganzen Länge den ehemaligen Graben ❹.

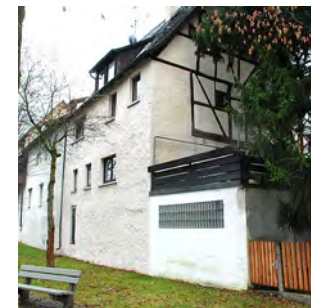
Aachgasse 12, 13 ❸

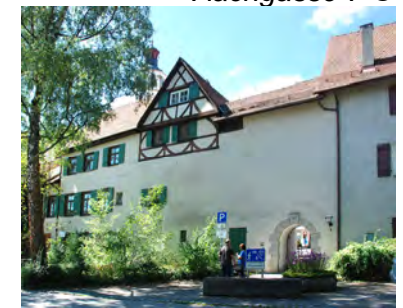
Aachgasse 2 ❷

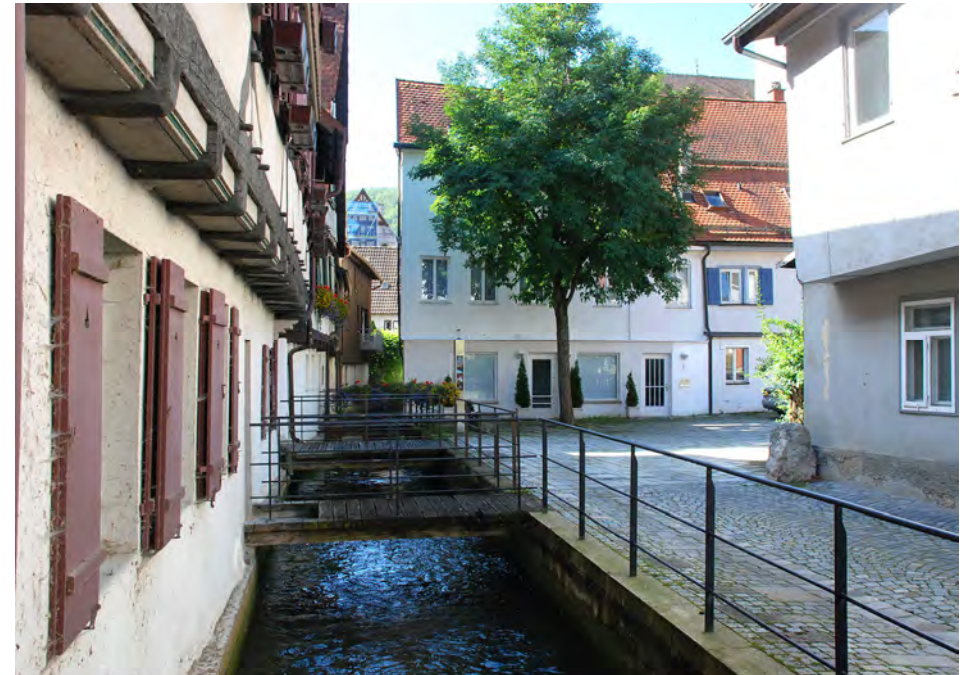
Offener Verlauf der Aach entlang der Aachgasse

Die Aach fungierte seit der Stadtgründung als wichtiger Bestandteil des Gewerbes, ihr Verlauf wurde zweifellos von Menschenhand beeinflusst, um sie nutzbar zu machen. Insbesondere Gerber, Färber, Metzger und Müller nutzten Wasser und Wasserkraft. Da noch zahlreiche Handwerkerhäuser erhalten sind, ist das über Jahrhunderte hinweg andauernde Wirken des Blaubeurer Handwerks in besonderer Weise anschaulich geblieben.

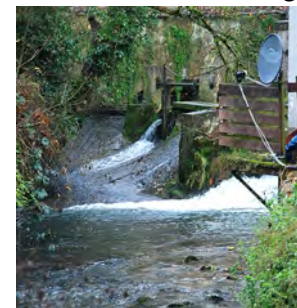
Einlauf in die Blau

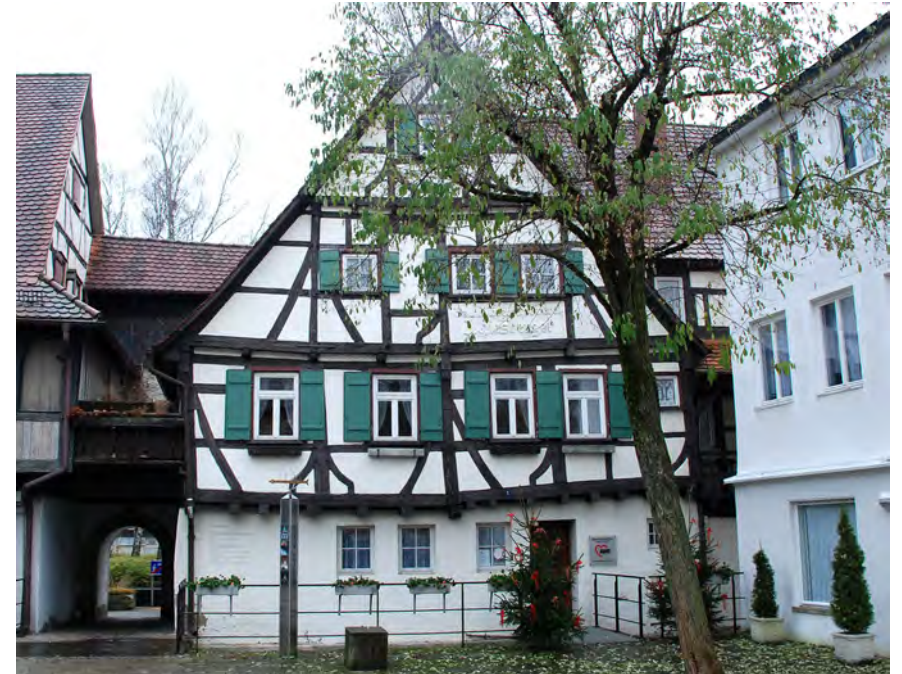
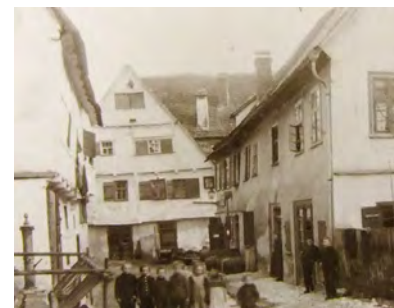
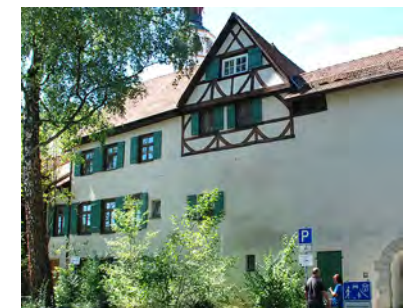
Aachgasse 2

Handwerkerhaus; Teil der Stadtbefestigung

Zweigeschossiger, giebelständiger Fachwerkbau über massivem Erdgeschoss, im EG einst Handwerksbetrieb, giebelseitiger Eingang über eine Brücke über die Aach erreichbar, Ober- und Giebelgeschosse über Balkenköpfen vorkragend, Fachwerk mit Zierformen (geschwungen-geknickte Fußstreben, gebogene Zierstreben), Inschrift im Giebel »Bau und Möbelschreinerei J. Hiesberger«, Satteldach, rückseitiges Mauerwerk in der ehemaligen → Stadtmauer (Kulturdenkmal gem. § 12 DSchG) aufgehend, darüber jüngerer Fachwerkgiebel; älterer Stadel 1576 zum Wohnhaus umgebaut; Fachwerk vor 1940 freigelegt, 1993 umfangreiche bauliche Veränderungen innen; jüngerer Anbau nach Süden mit überdachtem Balkon zum Trocknen der Häute.
Von 1502 bis 1917 im Besitz von Gerbern, 1918 bis 1974 Möbelschreinerei.

Gebäuderückseite mit Stadtbefestigung

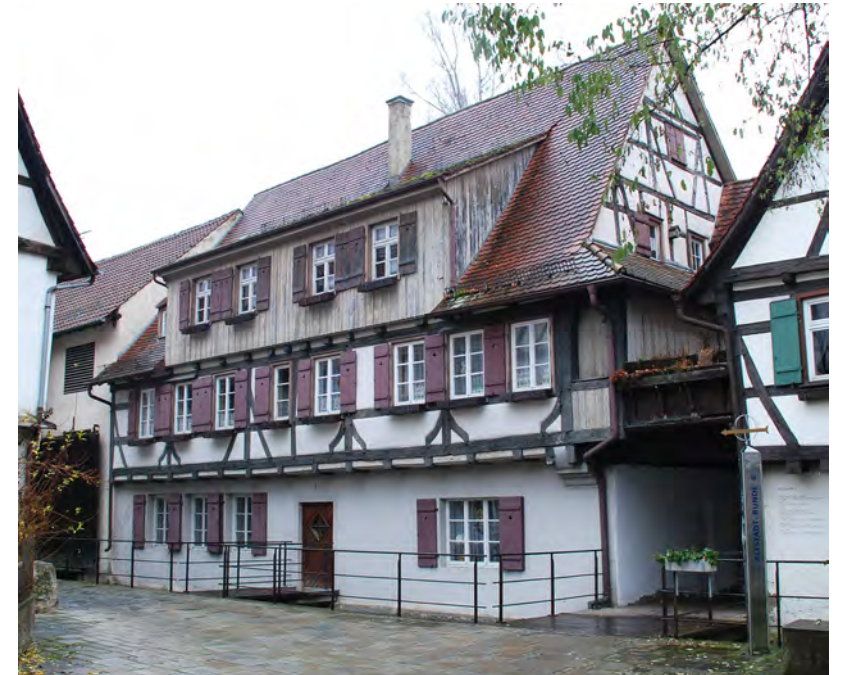
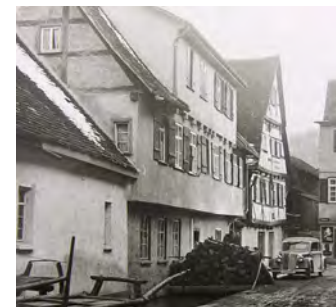
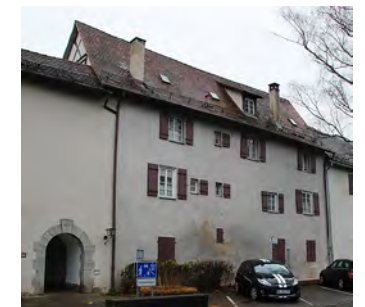
Aachgasse 3

Gerberhaus; Teil der Stadtbefestigung

Ehemaliges Gerberhaus, seit 1758 Haus des Stadtschäfers, 1905 Schreinerei und Glaserei.

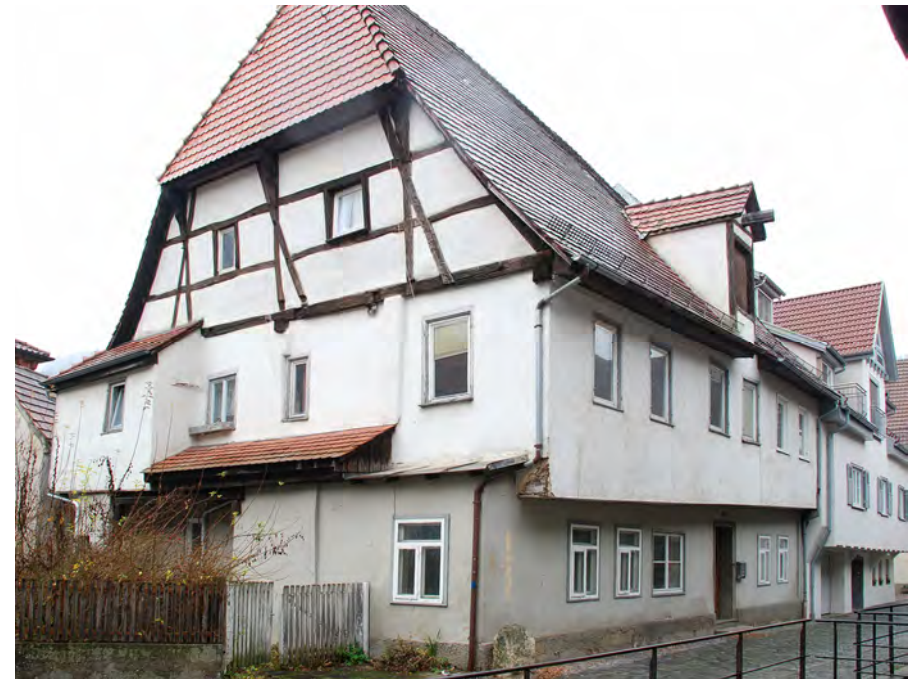
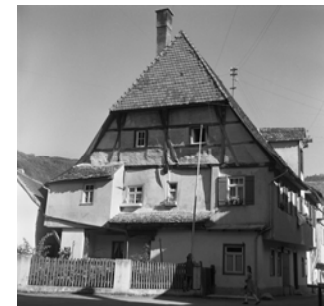
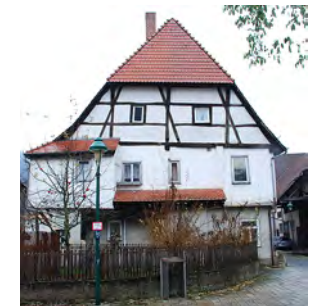
Aachgasse 4

Handwerkerhaus

Ehemaliges Gerberhaus, seit dem 17. Jhd. Sitz des »Aachbeck«, zeitweise auch Weberei.

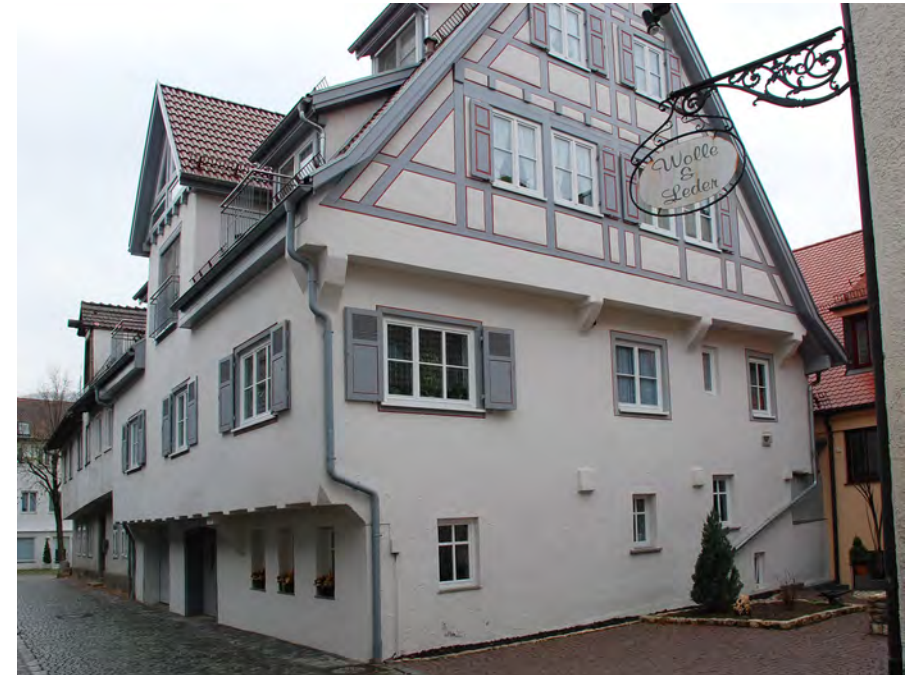
Aachgasse 5

Wohnhaus

Ehemaliges Gerberhaus, zeitweise Anwesen von Garnsiedern.

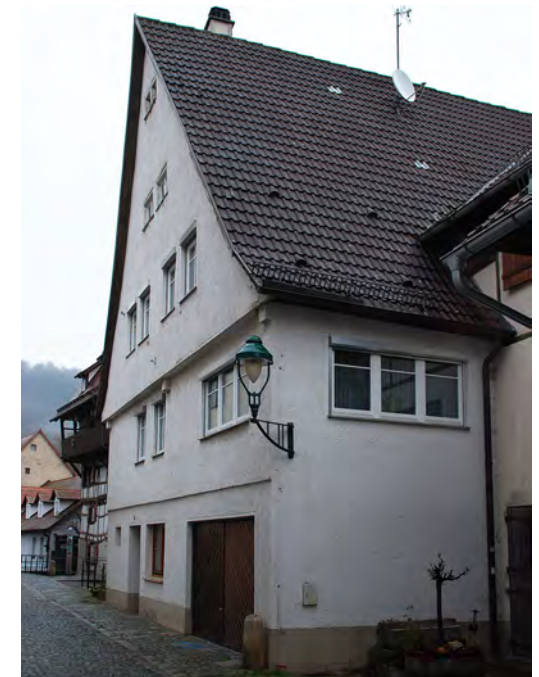
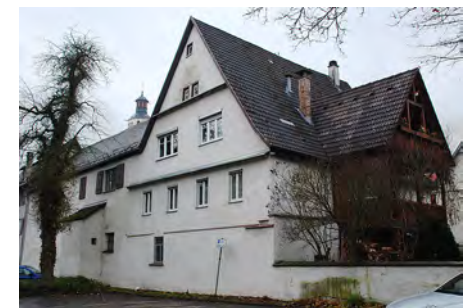
Aachgasse 6

Wohnhaus; Teil der Stadtbefestigung

Zweigeschossiger Fachwerkbau über massivem Erdgeschoss mit Garage, verputzt, zur Aachgasse giebelständig und von hier erschlossen, an beiden Giebeln schwach vorkragendes Obergeschoss sowie über Balkenköpfen auskragender Giebel, Satteldach, rückseitiges Mauerwerk in der ehemaligen → Stadtmauer (Kulturdenkmal gem. § 12 DSchG) aufgehend; 1696/97 errichtet (Häuserbuch Lonhard), verschiedene Überformungen, 1971 Fenstervergrößerung im OG, 1987 DG-Ausbau, 1994 großer Zwerchhaus-Anbau nach Norden, Reste der bauzeitlichen Konstruktion sind erkennbar. Das Gebäude ist direkt über der ansonsten in der Gasse offen verlaufenden Aach errichtet. Das Anwesen war im 18. und 19. Jhd. längere Zeit Garnsiede. Hier befand sich bis ins 16. Jhd. die erste Blaubeurer Badstube.

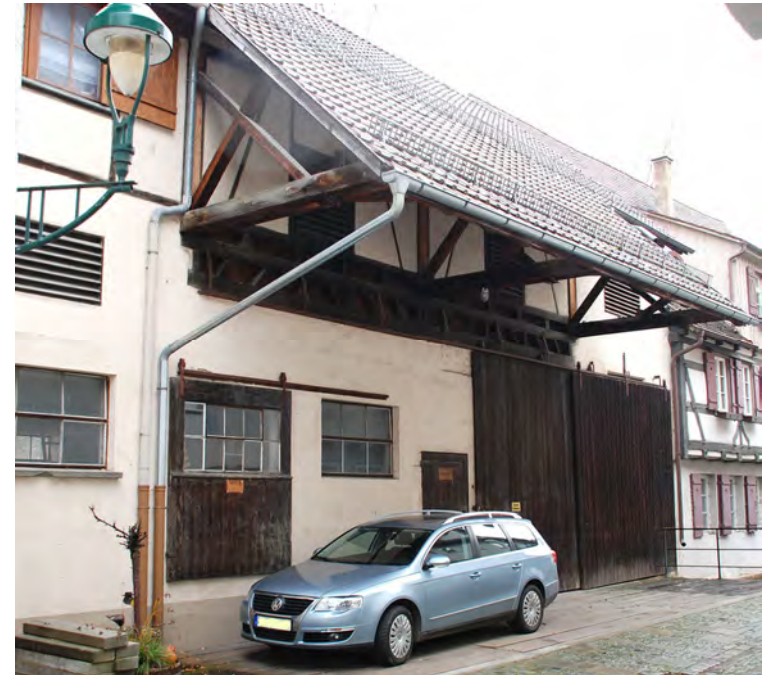
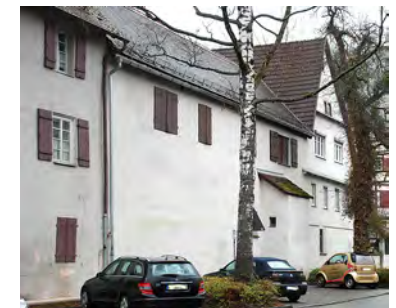
Aachgasse 6a

Ökonomiegebäude; Teil der Stadtbefestigung

Die Scheune gehört zum Anwesen → Aachgasse 6.

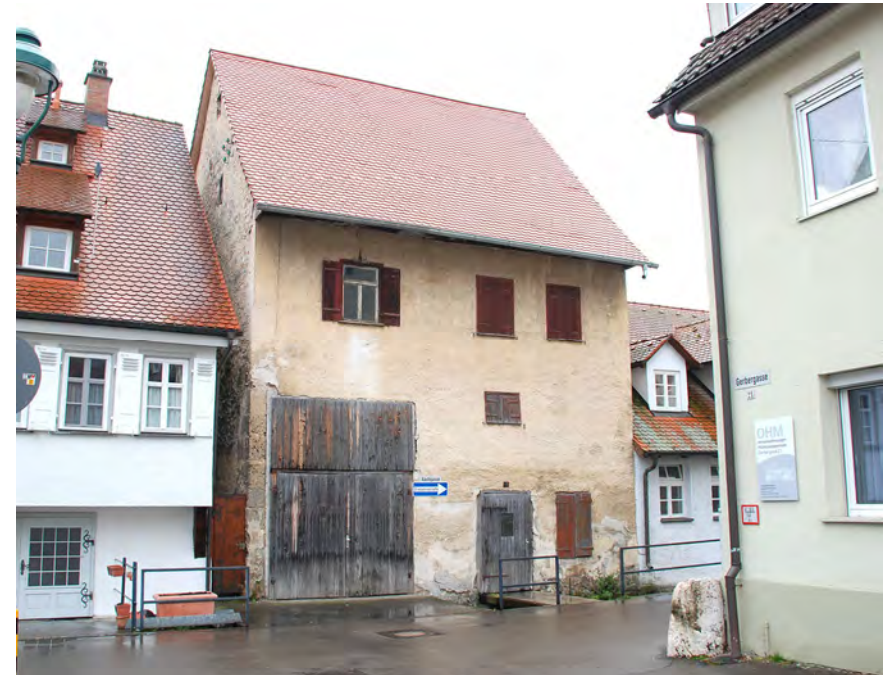
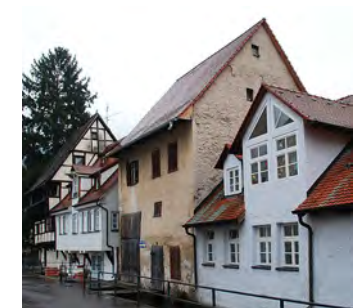
Aachgasse 11

Gerberwerkstätte und Rindenmagazin; Teil der Stadtbefestigung

Dreigeschossiges, traufständiges, gemauertes Ökonomiegebäude mit Scheune und Werkstatt, auf Brücken über die Aach und durch die rückseitige Mauer zugänglich, Satteldach, rückseitiges Mauerwerk in der ehemaligen → Stadtmauer (Kulturdenkmal gem. § 12 DSchG) aufgehend, hier über der Mauerkrone überdachter Balkon zum Trocknen der Häute; 1742 als Rotgerberwerkstatt zum Gebäude → Aachgasse 12 erbaut, Dachdeckung in jüngerer Zeit erneuert.

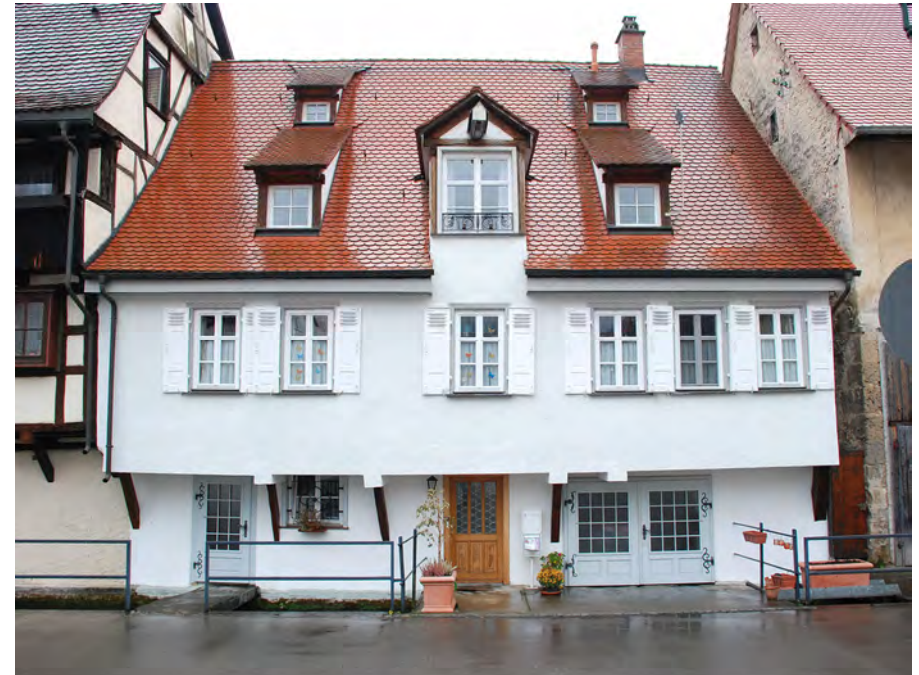
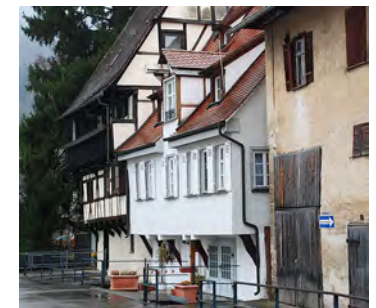
Aachgasse 12

Wohnhaus; Teil der Stadtbefestigung

Ehemaliges Haus eines Gerbers, seit dem 18. Jhd. verschiedene Handwerksbetriebe.

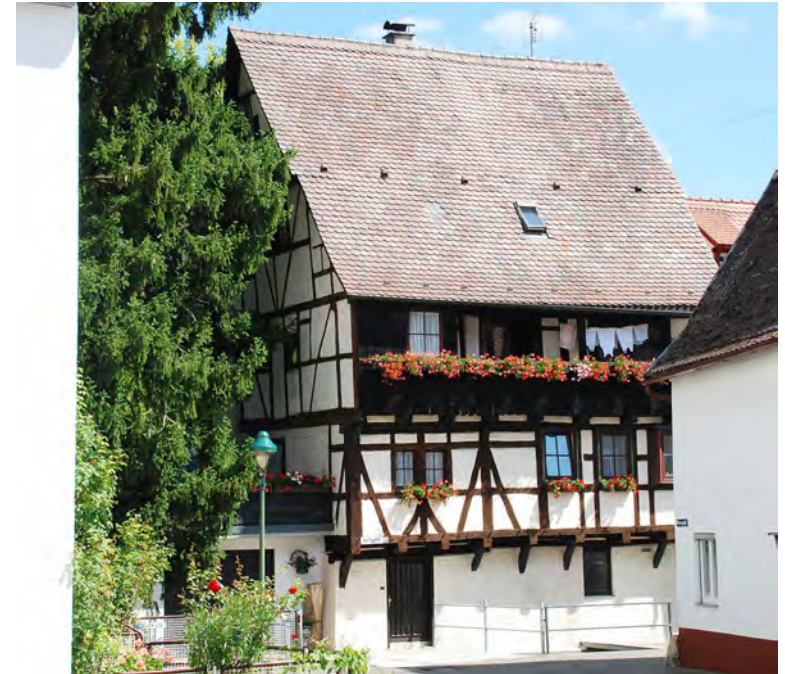
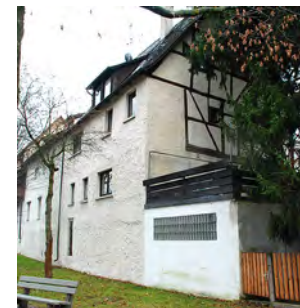
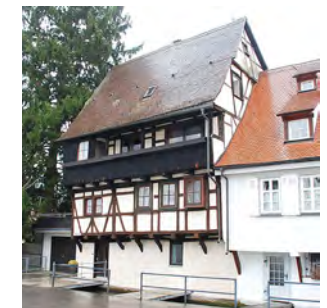
Aachgasse 13

Gerberhaus; Teil der Stadtbefestigung

Rückseite unter Einbeziehung der Stadtmauer

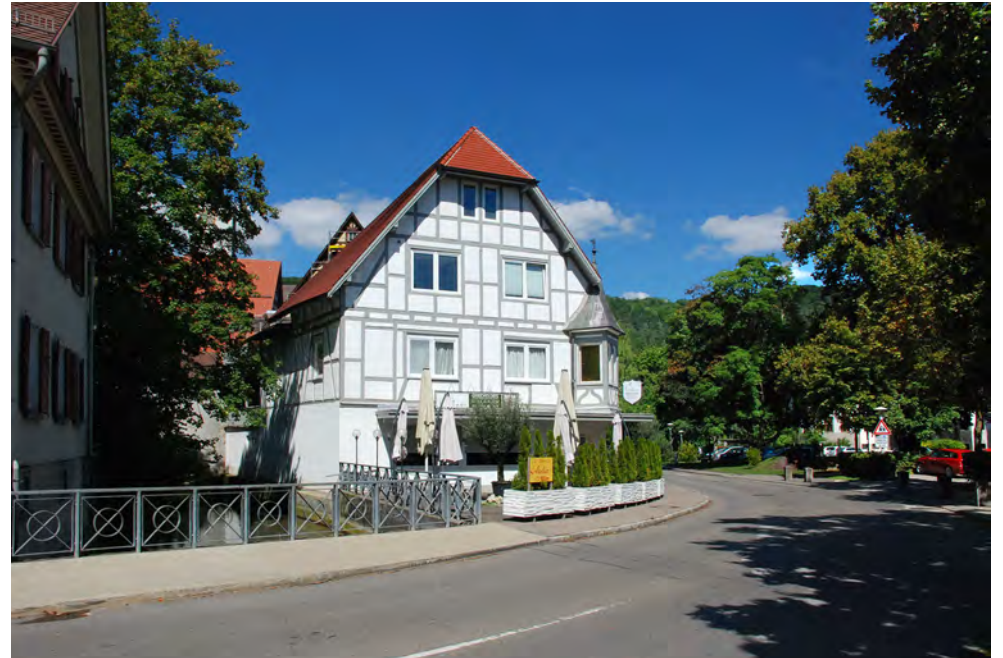
Kurze stark gebogene Verbindungsstraße südlich des historischen Stadtkerns außerhalb der ehemaligen Stadtbefestigung bei der Aachbrücke, wie die unmittelbar anschließende Straße Auf dem Graben auf wenigen Metern dem Verlauf des einstigen Stadtgrabens folgend, nur auf der Kurveninnenseite mit einem Gebäude besetzt, auf der Urkarte 1827 bereits als Fußweg angelegt; benannt nach dem 1570 in Blaubeuren verstorbenen Reformator Matthäus Alber.

Alberstraße bei der Aachbrücke (li.)

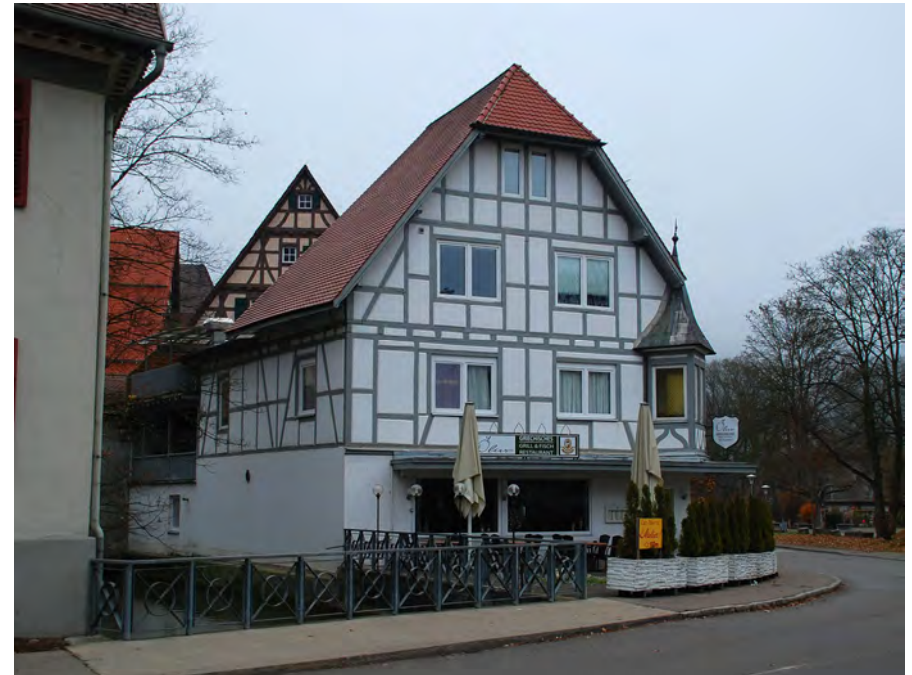
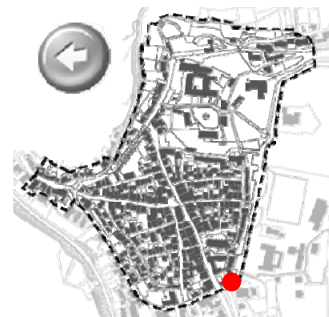
Alberstraße 1

Zweigeschossiger Bau in Ecklage zwischen Alberstraße und Auf dem Graben, massives Erdgeschoss, Blendfachwerk, im EG Gastronomiebetrieb, am OG des erhöhten und vergrößerten Vorderhauses ② Erker über die Gebäudekante, verstärkte Mauer gegen die Aach, an der Nordwestecke an Reste der ehemaligen Stadtmauer anschließend ①, Krüppelwalmdach am Vorderhaus, Satteldach am hinteren Teil; vermutlich um 1905 auf dem einstigen Stadtgraben erbaut, möglicherweise als Erweiterung eines Gebäudes des 19. Jhds., das im Hinterhaus erhalten ist.

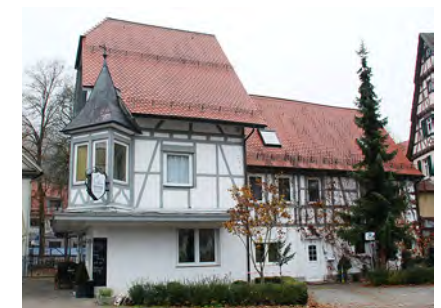
Heterogene Bauvolumen ②

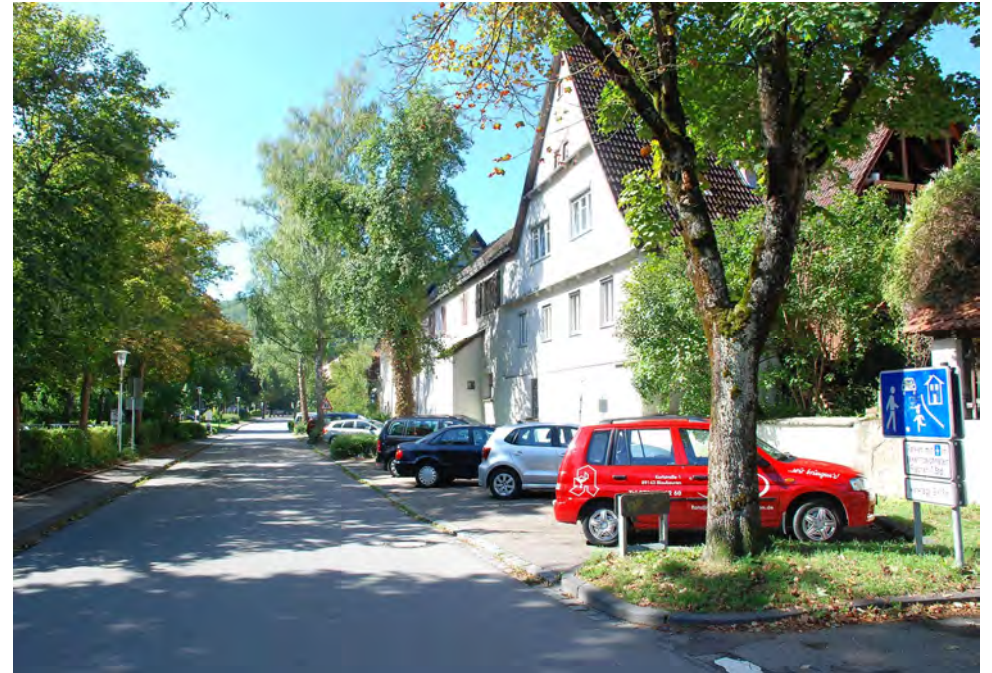
Ehemaliger Graben entlang der Stadtmauer Richtung Süden ❶

Seit dem 19. Jahrhundert jenseits der in einem leichten Bogen verlaufenden Stadtmauer auf dem ehemaligen Graben ❸ der Stadtbefestigung (namensgebend) angelegt, im 20. Jahrhundert ausgebaute Verbindung zwischen der südlichen Karlstraße und der Blau zur Erschließung einiger öffentlicher Einrichtungen, wie Schule, Kindergarten und Hallenbad, seit dem Durchbruch von Hirsch- und Mauergasse durch die Stadtmauer außerdem Verkehrssammler östlich des Stadtkerns; geprägt auf der Westseite in voller Länge durch die gut erhaltene → Stadtmauer ❷.

Die Straße Auf dem Graben zeichnet den breiten Verlauf des ehemaligen Grabens ❸ ❹ und der Vormauerzone nach und hat somit hohe dokumentarische Bedeutung für die Baugeschichte der Stadt und das Stadtbild.

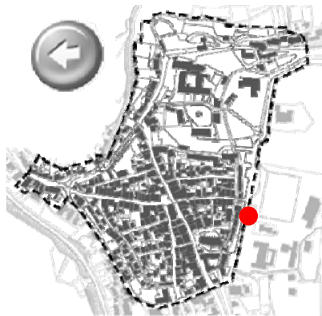
Ausschnitt aus der Urkarte 1827 ❷

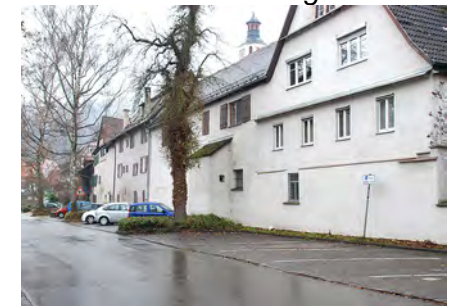
Gut sichtbarer Mauerverlauf ❹

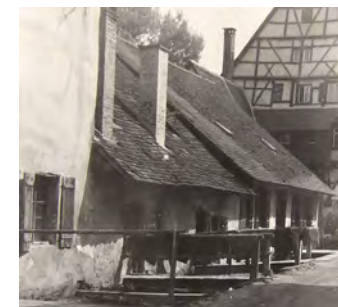
historische Aufnahme ❶

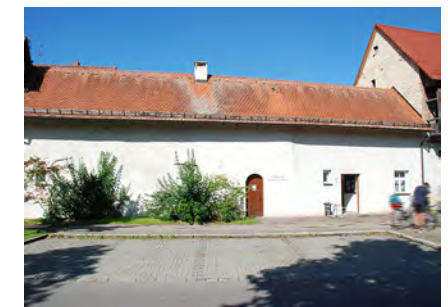
Zugang durch die Stadtmauer ❷

In dem Gebäude (ehemals Aachgasse 8, 9, 10) befanden sich seit mindestens dem frühen 17. Jhd. unter einem Dach zwei städtische Waschhäuser mit Färbekessel sowie die städtische »Schlachtmetzig«, in denen die Blaubeurer Metzger ihr Vieh schlachteten ❶. 1737 ist auch von einem Metzgerladen die Rede. Die Waschhäuser wurden noch in den 1930er Jahren betrieben, das Schlachthaus bis 1965. Heute befinden sich darin städtische Räume und eine von der Grabenseite her zugängliche Toilettenanlage ❷.

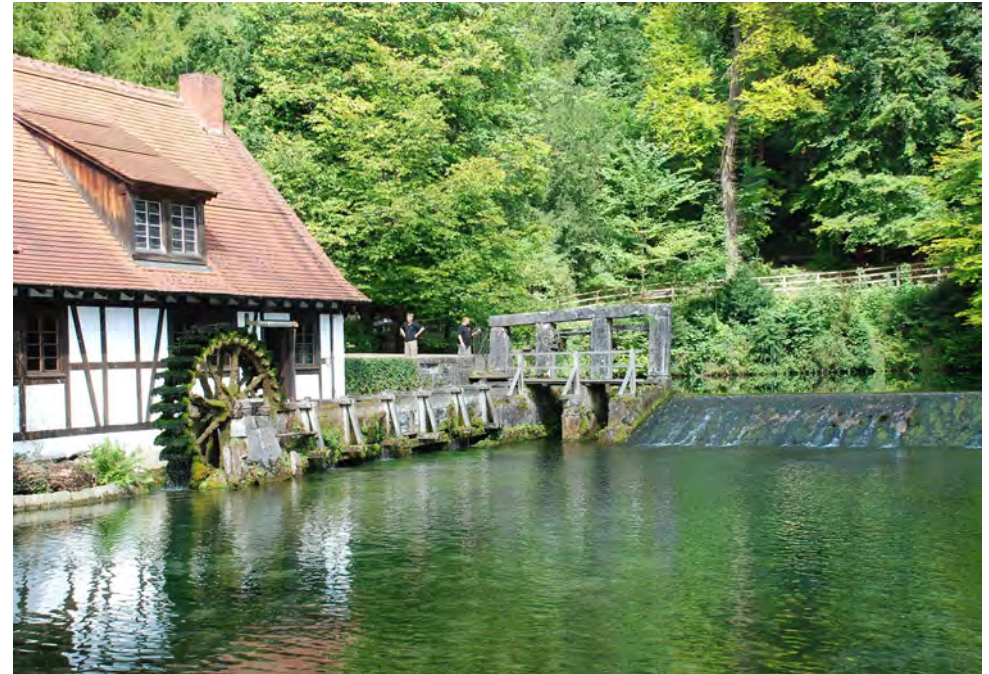
Blautopf mit einstiger Hammerschmiede, Mühlkanal, Schleuse und Wehr ❶

Erhaltenswerte Wasserfläche mit Funktionsbauwerken
(Kulturdenkmal-Prüffall)

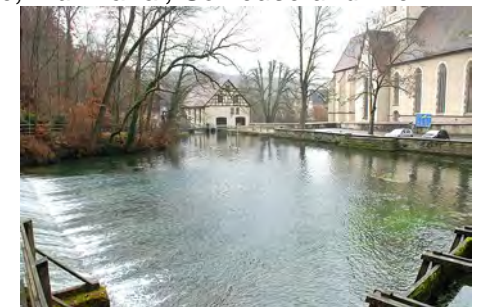
Staubecken zwischen Blautopf und Pumpwerk nebst Wehranlagen ❷

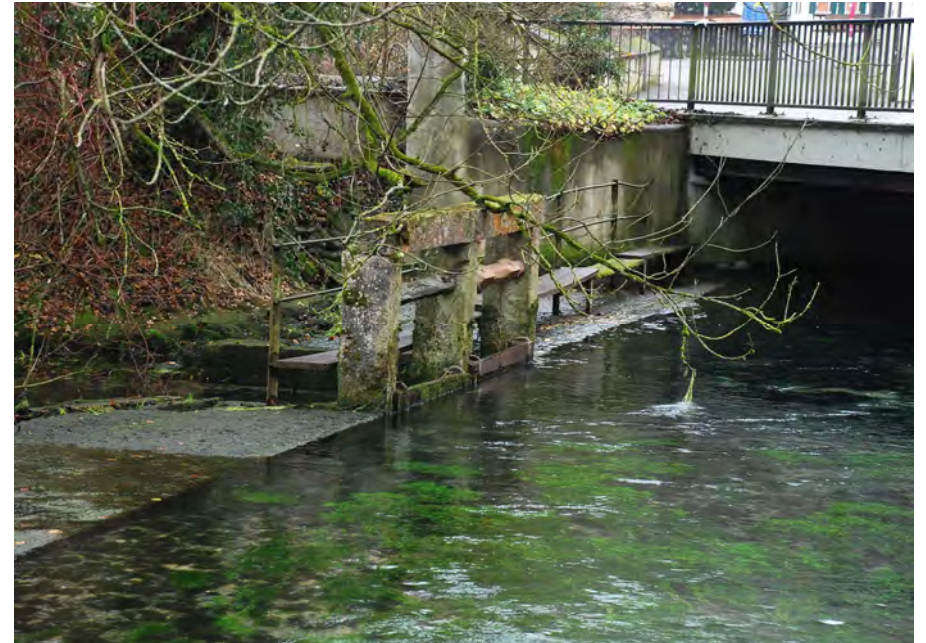
Blau mit Regulierungsschleuse und Streichwehr bei der Schimmelmühle 1
