Denkmalpflegerischer Werteplan Gesamtanlage Blaubeuren

Blaubeuren, Alb-Donau-Kreis

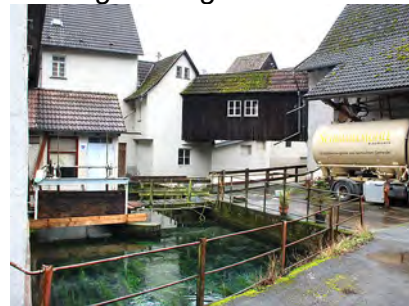
Mühlkanal und Turbinenhaus (li.) der Schimmelmühle 2

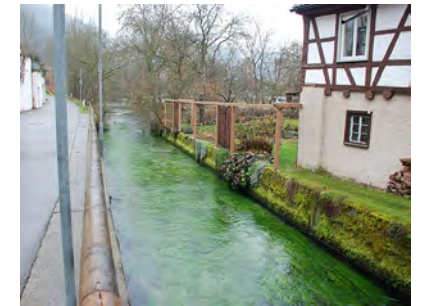
Mühlkanal bei der Klausenmühle 3

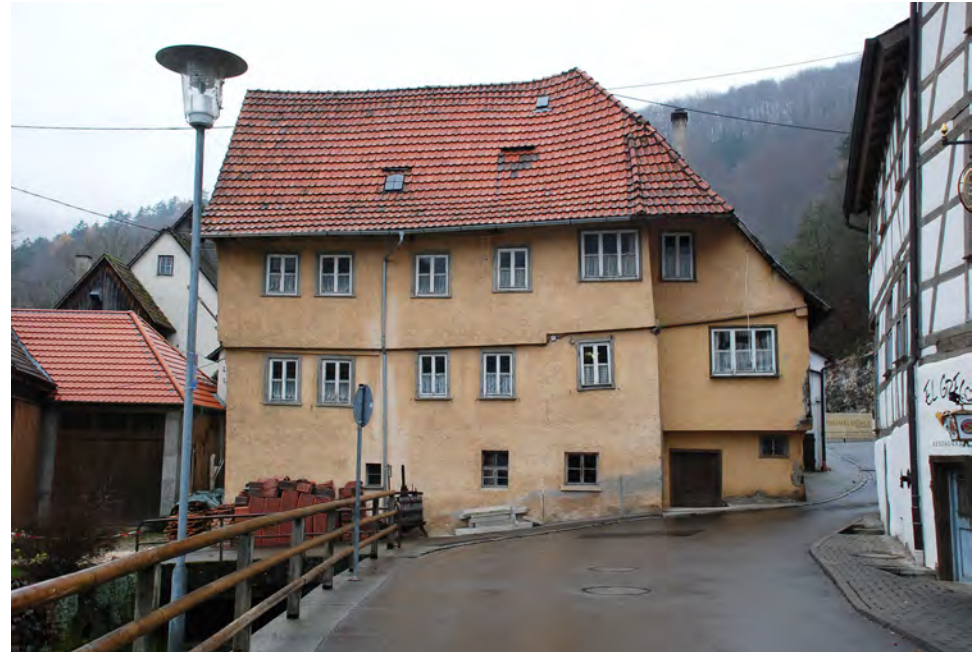
Hauptgebäude der Mühle ❶

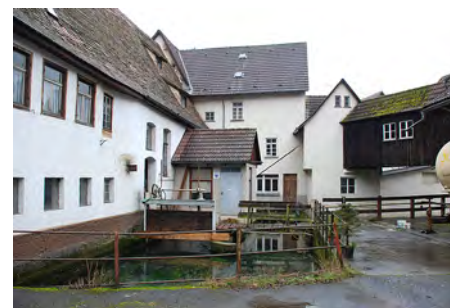
Mühlkanal ❶

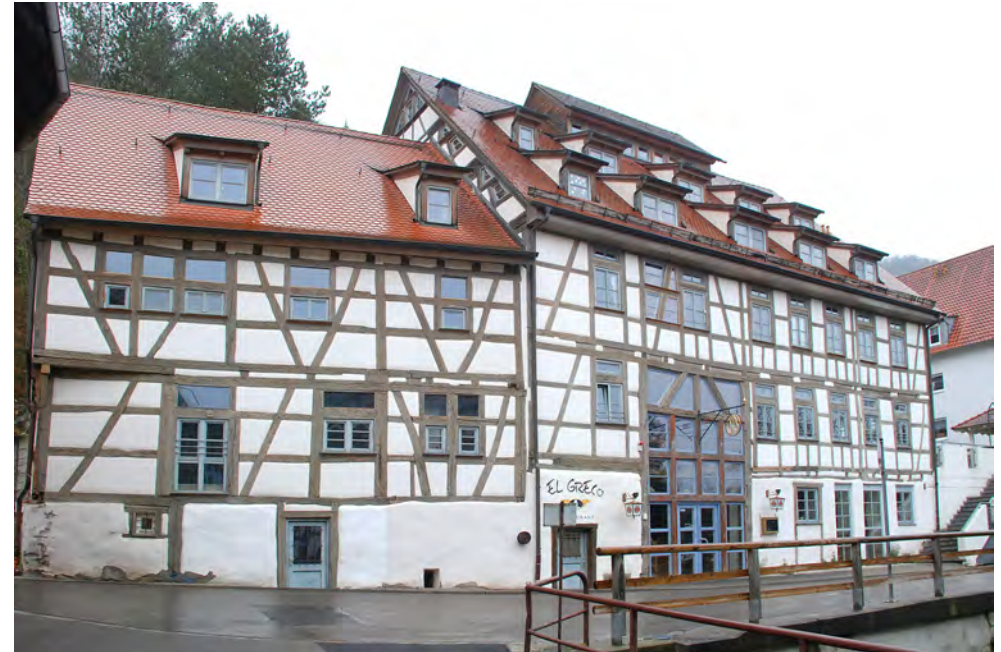
Westansicht der ehemaligen Scheunen ❶

Zur Mühle gehören die nördlich des Mühlwegs gelegenen einstigen Scheunengebäude, die an der Blaubergstraße gestaffelt angeordnet sind; teilweise Ende des 18. und am Anfang des 19. Jhds. erbaut, größtenteils konstruktives Fachwerk mit Ausnahme des Westgiebels, der Zierformen des 17. Jahrhunderts zeigt (gebogene Streben ❶), teils über Steinsockel, Satteldächer mit Schleppgauben; 1989–94 durchgreifende Umbauten zur Nutzung für Wohn- und Gastronomie Zwecke unter Beibehaltung des Fachwerkgefüges.

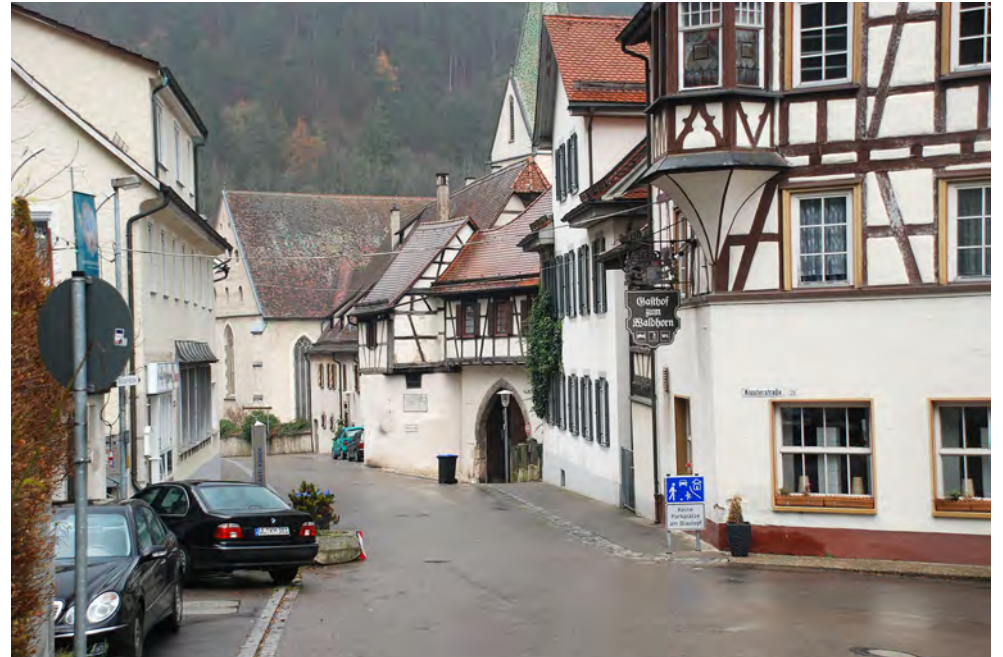
Blautopfstraße von der Klosterstraße aus nach Norden mit Klostermauer Mitte re. ❶

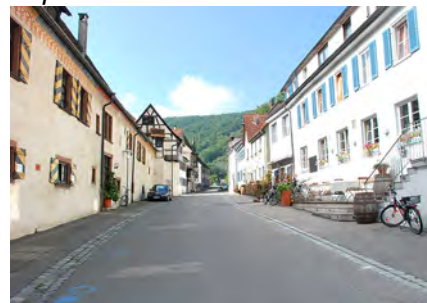
Mittl. Abschnitt bei der Klostermauer (li) ❸

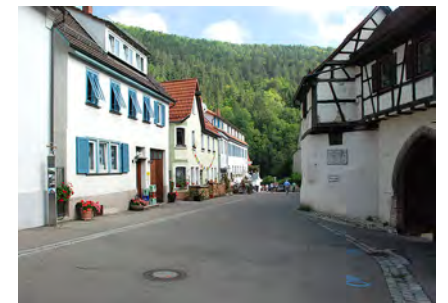
An der Westseite Bauten d. 19. Jhds. ❹

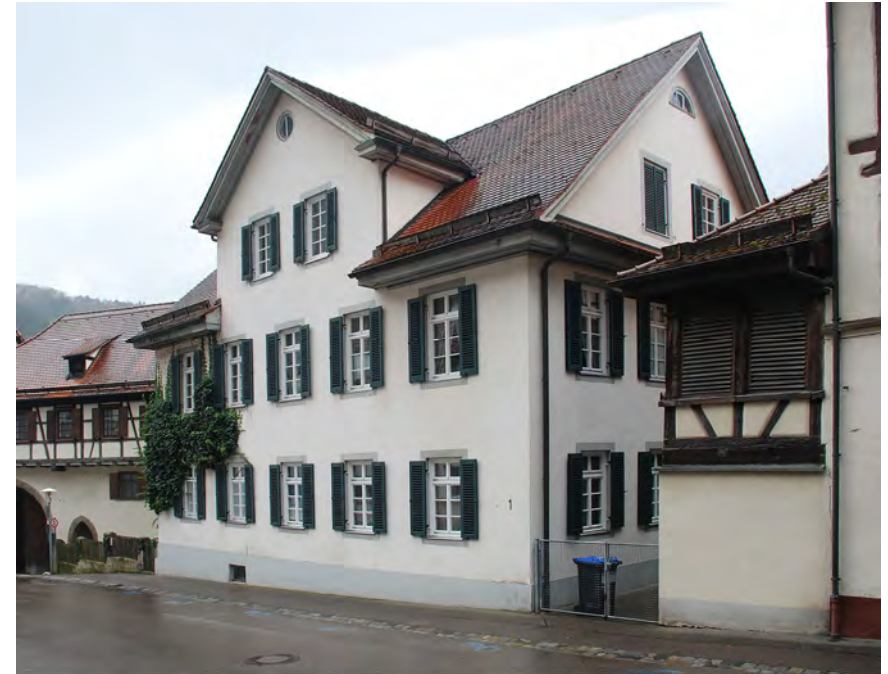
Blautopfstraße 1

Wohnhaus; ehem. Revieramt, Teil der Stadtbefestigung

Zweigeschossiges Gebäude, zur Blautopfstraße giebelständig, verputzt, Zugang an der Rückseite, Satteldach mit Zwerchhaus vorne und unterschiedlich großen Walmgauben hinten ❶, stark profiliertes, deutlich auskragendes Traufgesims, an beiden Giebeln deutlicher Dachüberstand, Ortgang und Traufgesims formen beiderseits dominante Giebeldreiecke, Ortgang des Zwerchhauses mit Wiederkehrmotiv, klare klassizistische Gestaltung mit schlichten, regelmäßig gereihten Fenstern; um 1850 erbaut, 1925 rückwärtige Gauben.

Im Bau oder Grundstück können Reste eines Turms der ehemaligen → Stadtmauer (Kulturdenkmal gem. § 12 DSchG) vermutet werden.

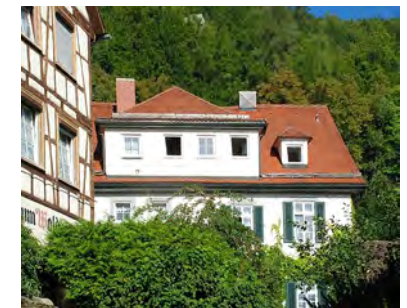
Gauben an der Rückseite ❶

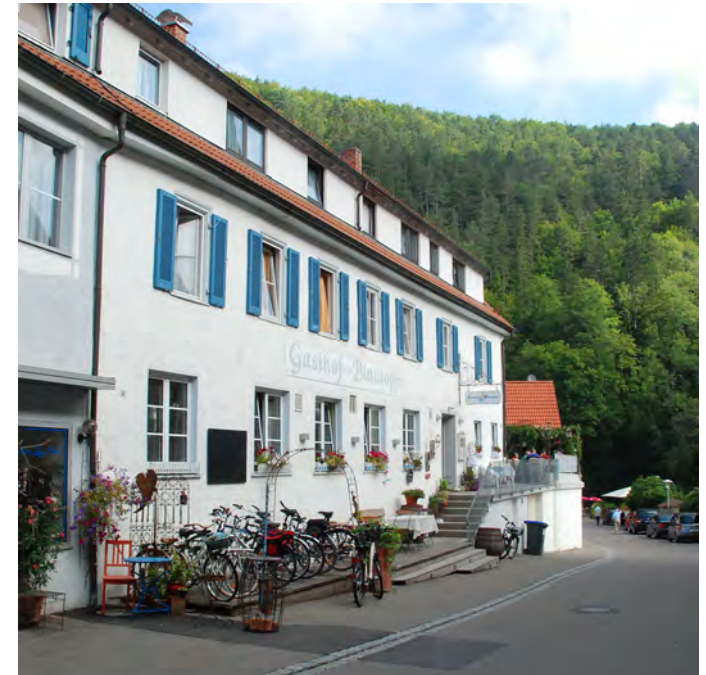
Blautopfstraße 4/1

Traditionsreiche Wirtschaft »Zum Blautopf«, um 1880 nach einem Brand neu erbaut über einem großen zweistöckigen Kellergewölbe, welches der Löwenwirt 1828 an dieser Stelle für seine Brauerei errichtet hatte. Die beiden übereinander angeordneten, parallel zur Straße verlaufenden Gewölbe sind noch erhalten.

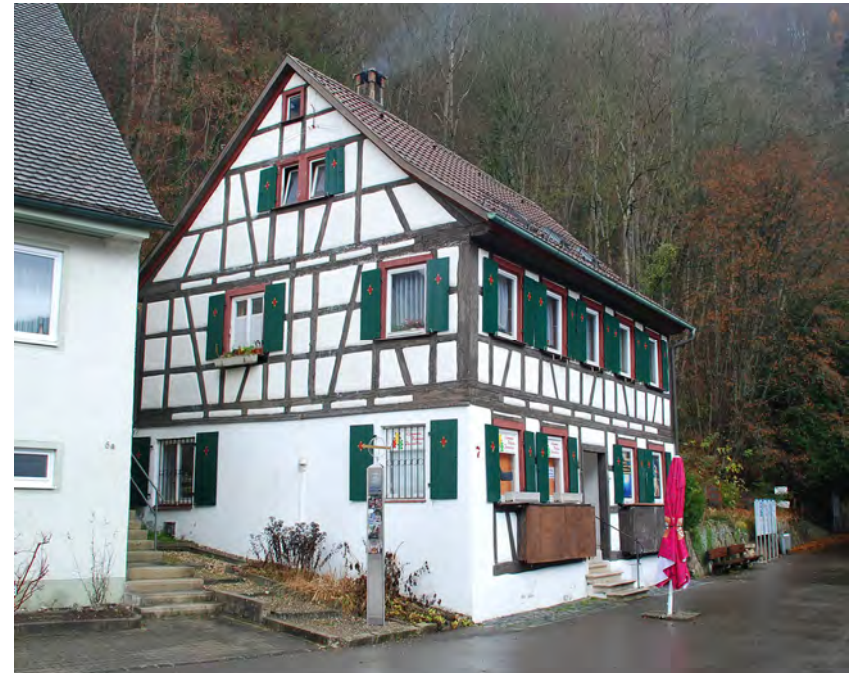
Blautopfstraße 7

Zweigeschossiges, freistehendes Fachwerkgebäude über massivem Erdgeschoss mit Ladengeschäft, zur Blautopfstraße traufständig, traufseitiger Mitteleingang, Satteldach, rein konstruktives Fachwerk, schlichte, regelmäßige Gestaltung; um 1850 in der Nähe des Blautopfs erbaut.

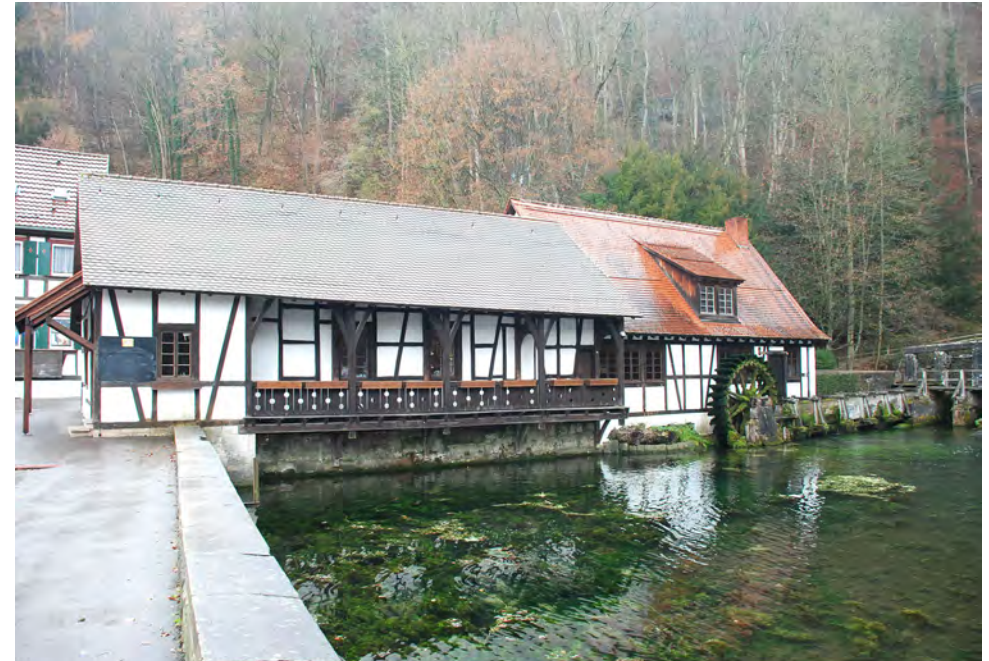
Blautopfstraße 9

Aus zwei eingeschossigen Fachwerkgebäuden bestehender Komplex mit Verkaufsräumen im Vorderhaus sowie Hammer- schmiede im rückwärtigen Teil, in beiden Fällen konstruktives Fachwerk, Schmiedebetrieb im 18. und 19. Jahrhundert belegt, nördlich angrenzend einst städtisches Pumpwerk (abgegangen), historische Ausstattung durch Hammerwerk aus Hindelang um 1966 ergänzt, Hintergebäude 1966 unter Neukonstruktion des historischen Wasserrads in originaler Gestalt neu aufgebaut. An das Gebäude schließen ein Kanal zum Betrieb des Wasser- rades sowie ein Wehr am Blautopf an. Siehe dazu auch → [Blau und Mühlkanäle](#).

Ladenverkauf im linken, Hammerwerk im rechten Gebäude

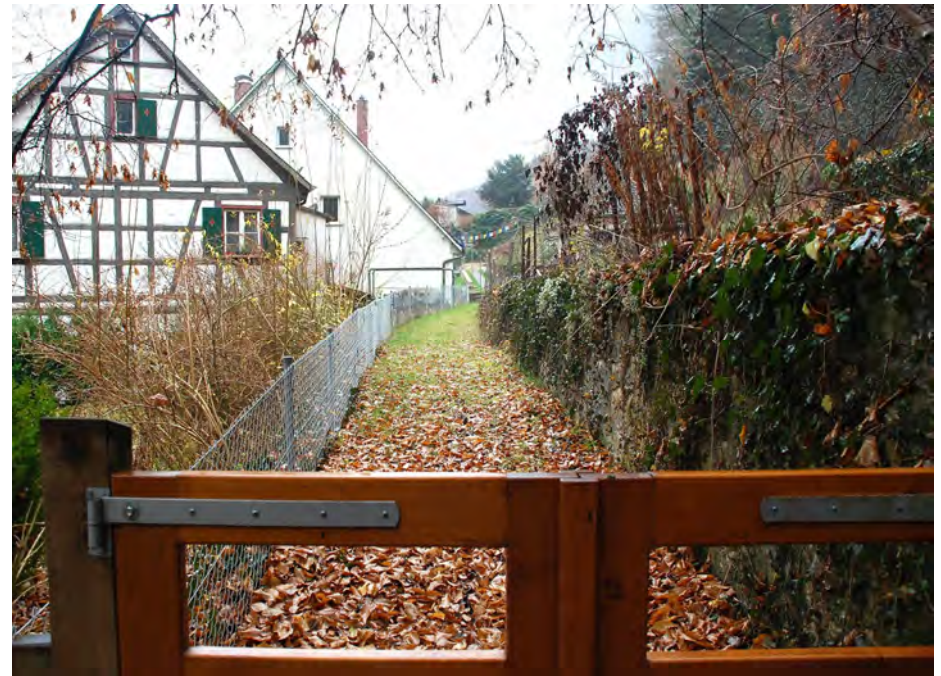
Historischer, auf der Urkarte 1827 eingezeichneter Fußweg außerhalb der historischen Stadtmauer auf der Nordwestseite des Stadtkerns, parallel zur Linden- und Blautopfstraße, etwas oberhalb der Straße am Hang angelegt, am westlichen Ende mit dem Verlauf der heutigen Sonderbucher Steige identisch; durch die Gebäude des 19. und 20. Jhds. an der Blautopfstraße wurde der Weg stellenweise überbaut, in manchen Bereichen ist er noch erhalten ❶.

Unter dem Weg verlief einst die Wasserleitung vom Blautopf zum „Brunnenkasten“ vor dem Neuen Tor, später zum Reservoir weiter nordwestlich. Ein Zusammenhang mit dem ungewöhnlichen, unmittelbar am Brunnenwegle erbauten Gebäude → Klosterstraße 21/1 (Gartenhaus) ist ebenfalls möglich.

Brunnenwegle vom Blautopf aus nach Süden ansteigend ❶

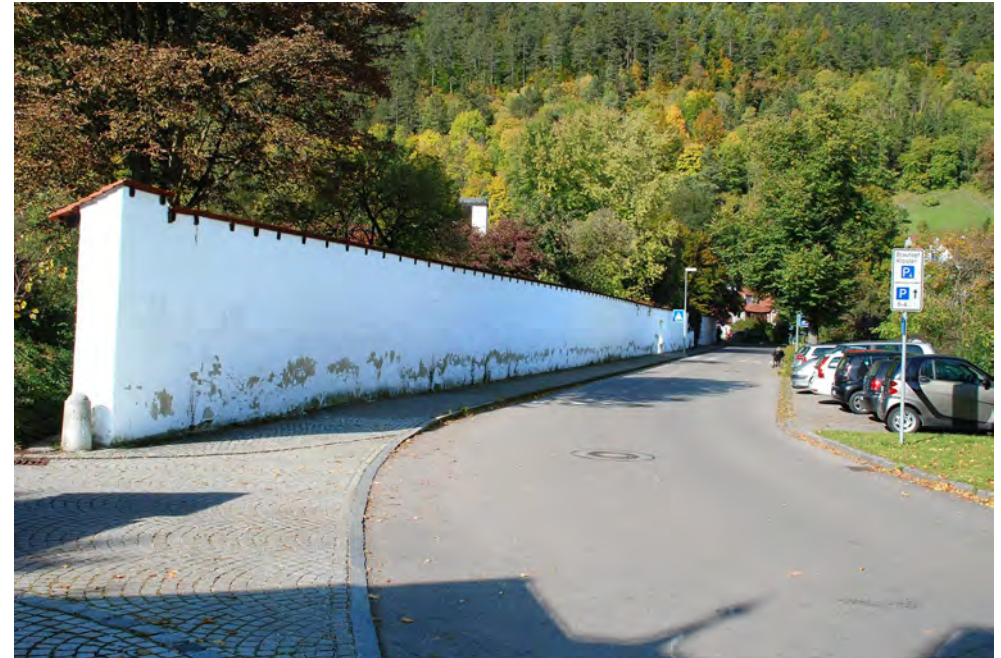
Verbindung östlich entlang der Klostermauer als Fortsetzung der Straße Auf dem Graben in Richtung Blau zur Erschließung einiger öffentlicher Einrichtungen, wie Kindergarten und Hallenbad, mit Ausnahme der gut erhaltenen → Klostermauer ❶ und eines → Turms ❷ ohne Bebauung, auf der Ostseite begleitet von der Freifläche der historischen Bleiche (nicht Teil des von der Gesamtanlage berührten Gebiets); der Dodelweg wurde erst im 20. Jahrhundert außerhalb des historischen Stadtgebiets als Fahrstraße angelegt.

Dodelweg Richtung Norden entlang der Klostermauer ❶

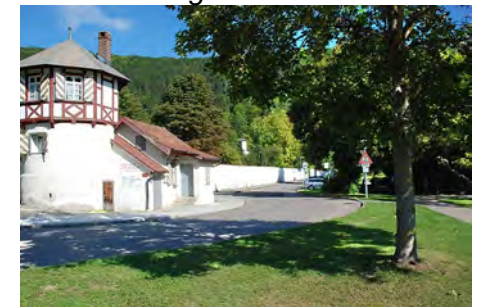
Turm und Klostermauer ❷

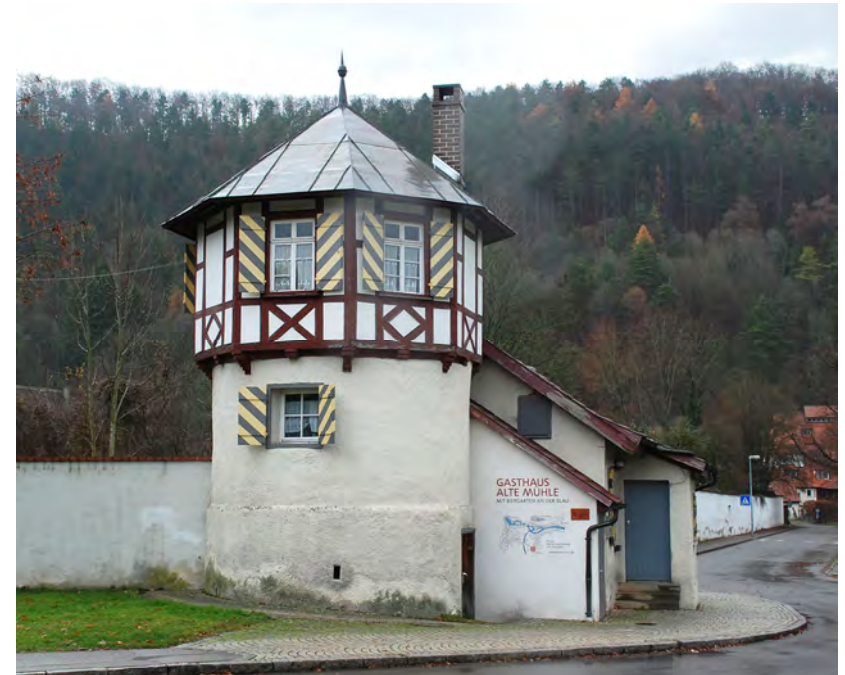
Dodelweg 2

Zweigeschossiger Rundturm mit massivem Erdgeschoss und polygonalem, über Holzkonsolen auskragender Fachwerkaufsatz, Zeltdach, Teil der ehemaligen → Klosterummauerung, die an dieser Stelle in nördlicher und westlicher Richtung noch in Teilen erhalten ist; Baualter von Sockel und Fachwerkaufsatz nicht bekannt, eingeschossiger Anbau ❶ nach 1883.

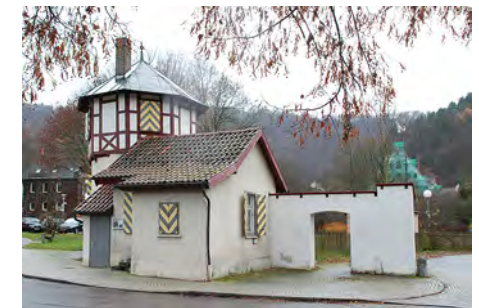
Anbau mit Durchgang zum Klosterhof ❶

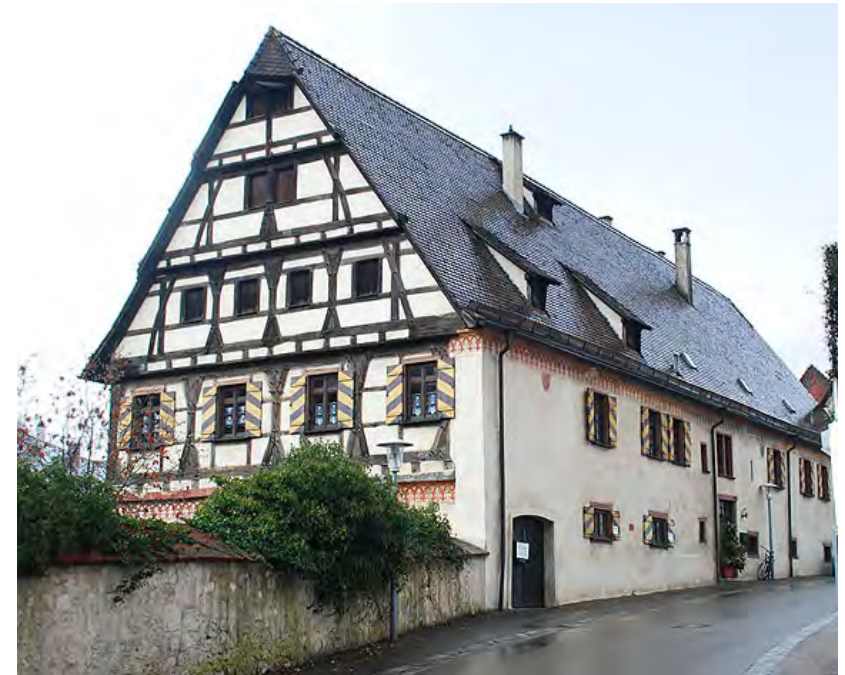
Bandhaus und Reste der Klostermauer ❶

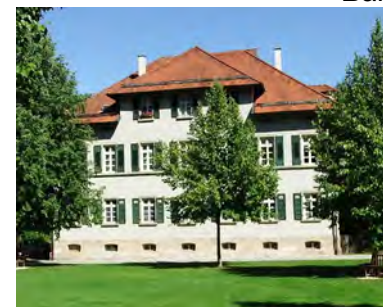
Ehemaliges Amtsgericht ❸

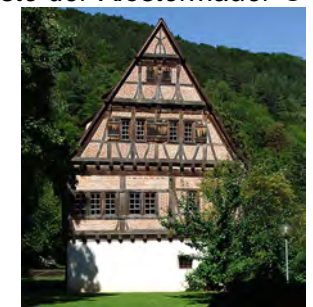
Badhaus des Klosters ❷

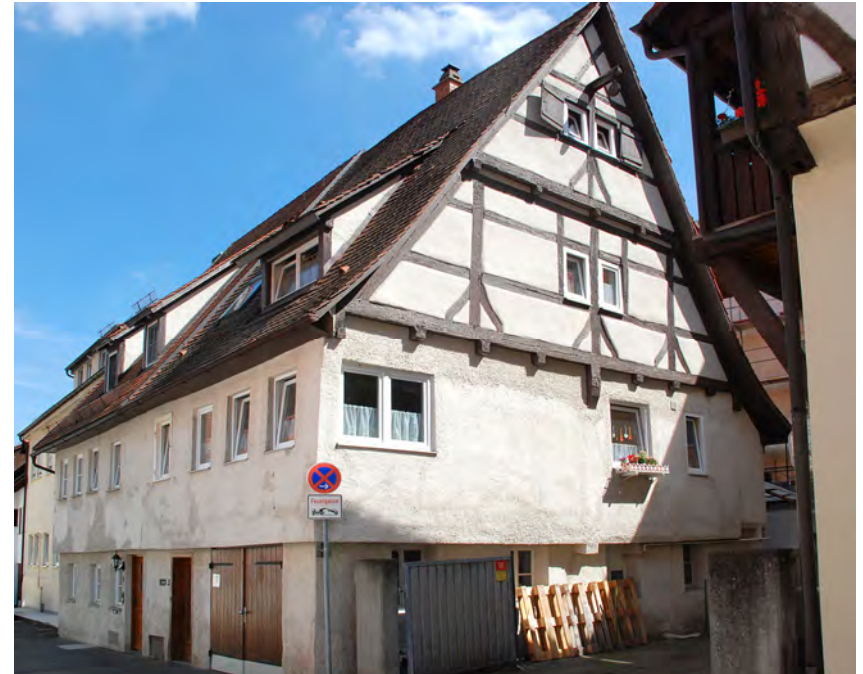
Gerbergasse 3, 4

Zweigeschossiger, traufständiger Fachwerkbau über massivem Erdgeschoss, Hauptgeschosse verputzt, nach Osten mit dem Nachbargebäude weitgehend zusammengebaut, von der Straße her erschlossen, Ober- und Giebelgeschosse leicht auskragend, im Westgiebel über Balkenköpfen, Fachwerk im Giebel mit Zierformen (geschwungen-geknickte Fußstreben, Andreaskreuz), östlicher Abschnitt (Nr. 4) ehemals Stall und Scheunenteil, Satteldach mit Schlepplgauben; um 1700 erbaut, Nr. 4 1990 modernisiert mit neuen Fenstern, ansonsten deutliche Veränderungen nach 1945 mit ausgebautem Dachraum.

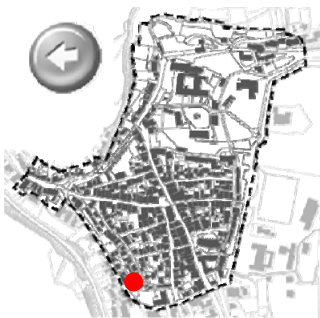
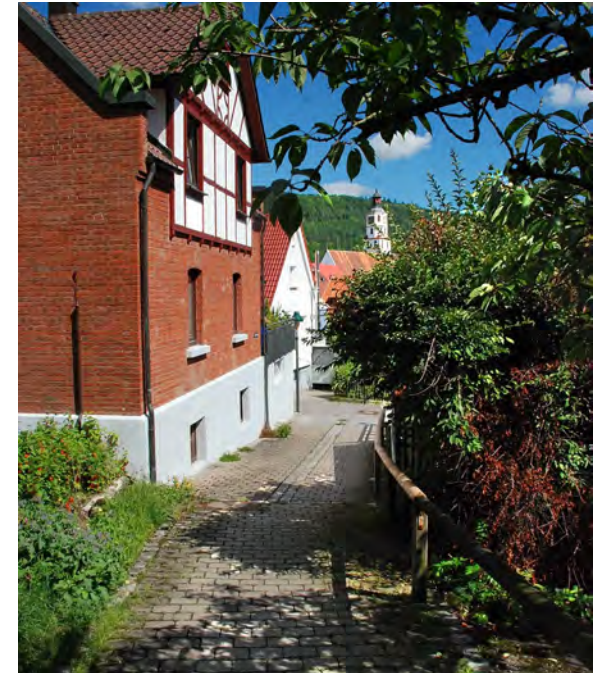
Haldengasse bergab nach Osten mit Bebauung der Gründerzeit

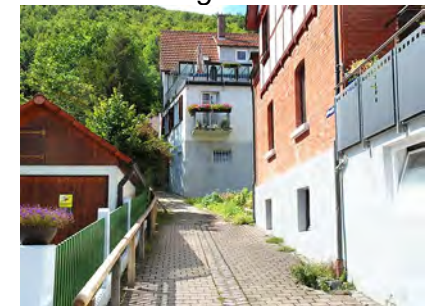
Anstieg des Wegs Richtung Bergstraße

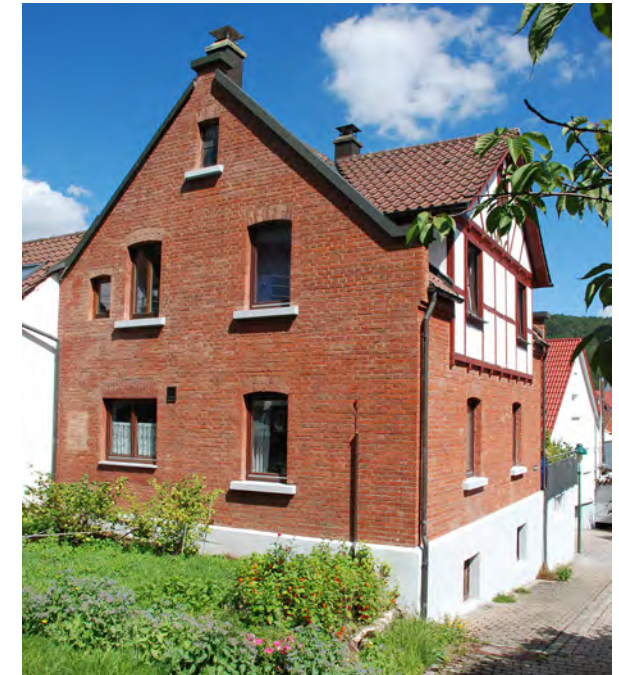
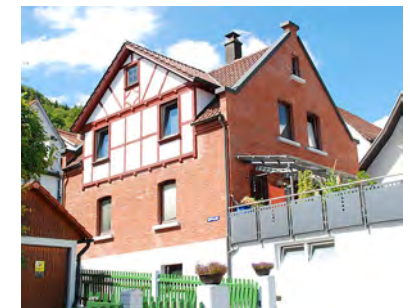
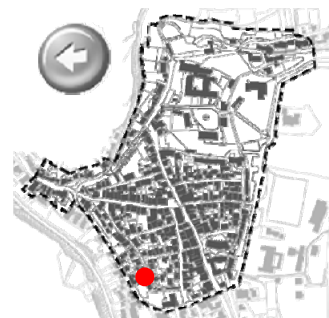
Haldengasse 1

Eingeschossiger Bau über hohem Sockel, massiv in Backstein, in Hanglage im einstigen Stadtgraben errichtet, Satteldach, großes, mit Blendfachwerk versehenes Zwerchhaus nach Süden; um 1890 erbaut, Zwerchhaus 1927, moderne Fenster.

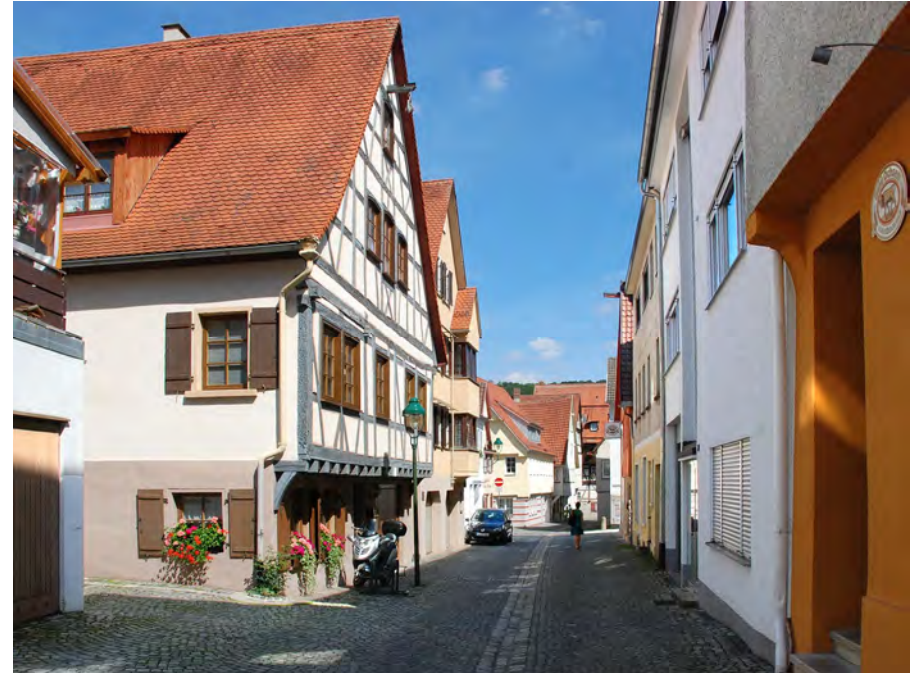
Hirschgasse im mittleren Abschnitt nach Osten

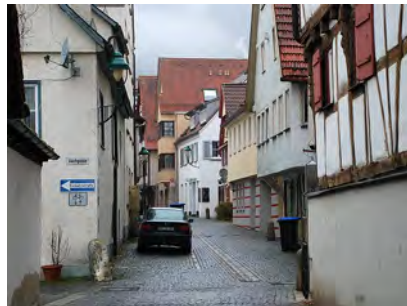
östlicher Bereich von der Aachgasse aus

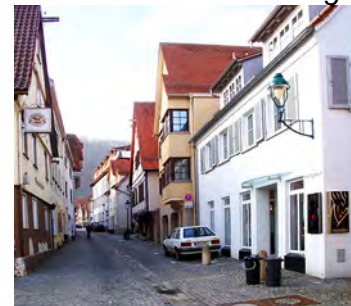
Mittl. Abschnitt nach Westen: Nordseite

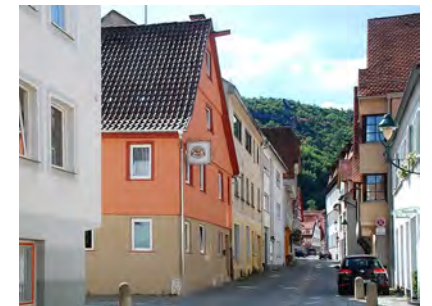
... gleicher Standort Südseite

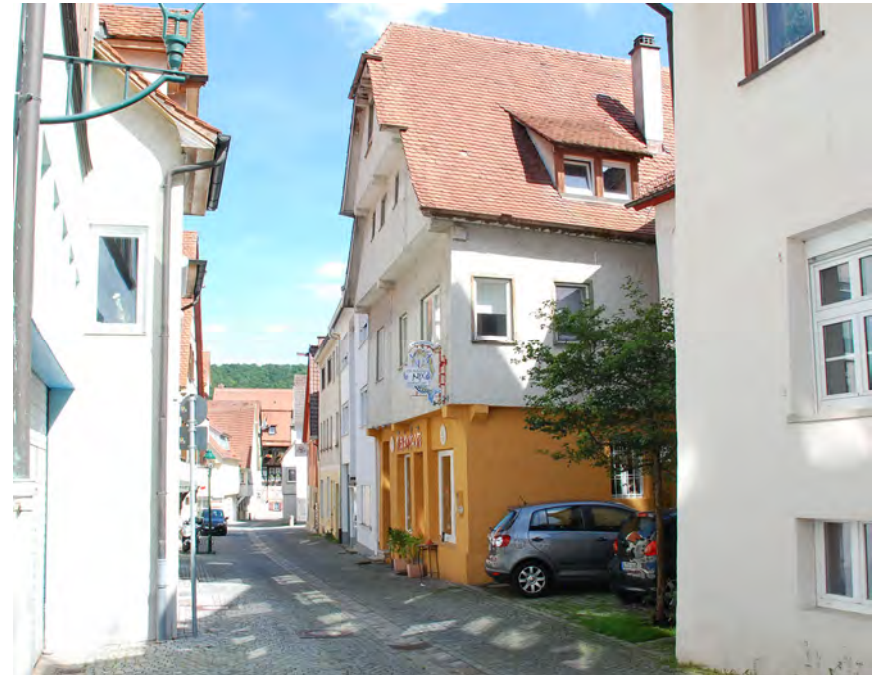
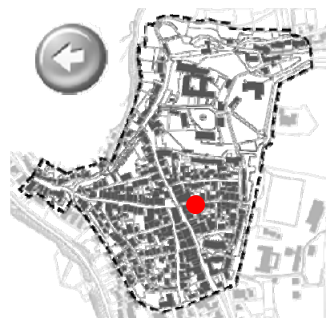
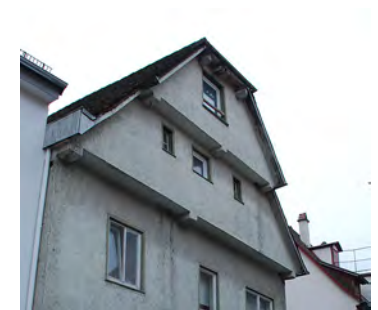
Hirschgasse 3

Zweigeschossiger, zur Hirschgasse giebelständiger, langgestreckter Fachwerkbau über niedrigem massivem Erdgeschoss, hier einst Handwerksbetrieb und Ställe, giebelseitiger Eingang, Obergeschoss über Balkenköpfen und Knaggen stark auskragend, auf Sicht konzipiertes Fachwerk des 18. Jhds. am Giebel, Ladeluke und Lastenausleger (»Lotter«) im Giebelspitz, Satteldach mit Schlepptgauben; ein mittelalterlicher Kernbau mit Umbauten des 18. Jhds. ist anzunehmen, 1983 Umbau und Modernisierung mit Eingriffen in die innere Struktur.

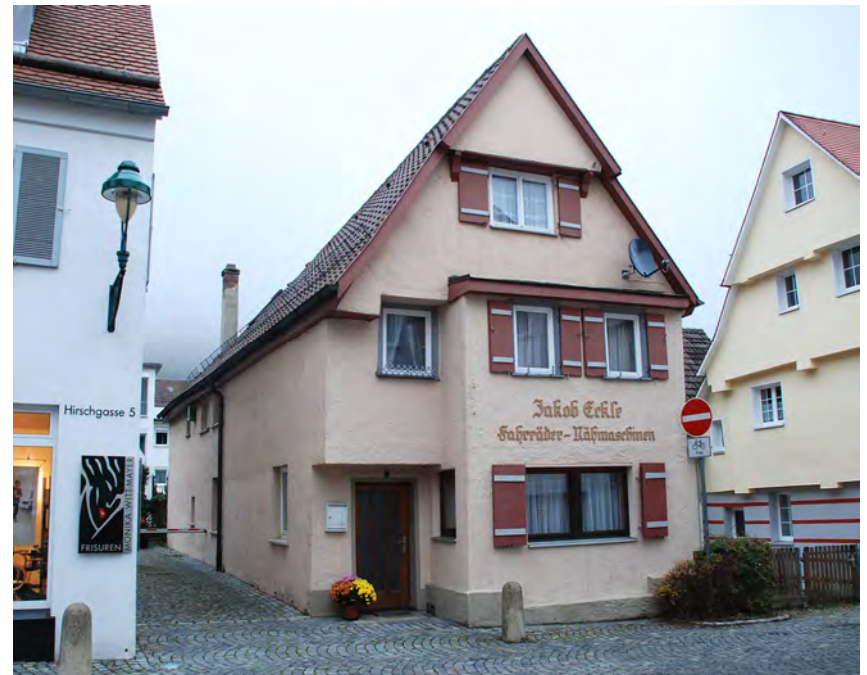
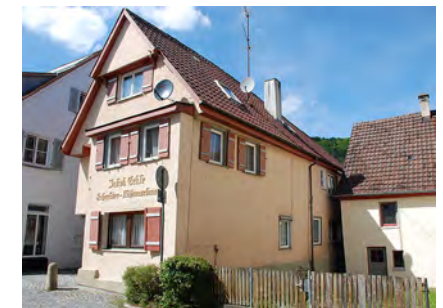
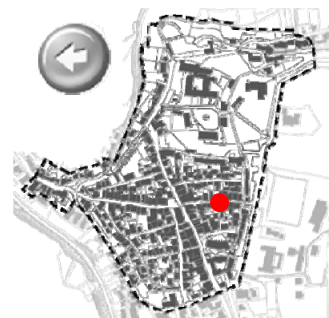
Hirschgasse 9

Zweigeschossiger kleiner Werkstattbau, verputzt, ursprünglich Ökonomiegebäude zu → Hirschgasse 10, später umgebaut, Satteldach; der Hof einstmals Wirtschaftsfläche des Anwesens.

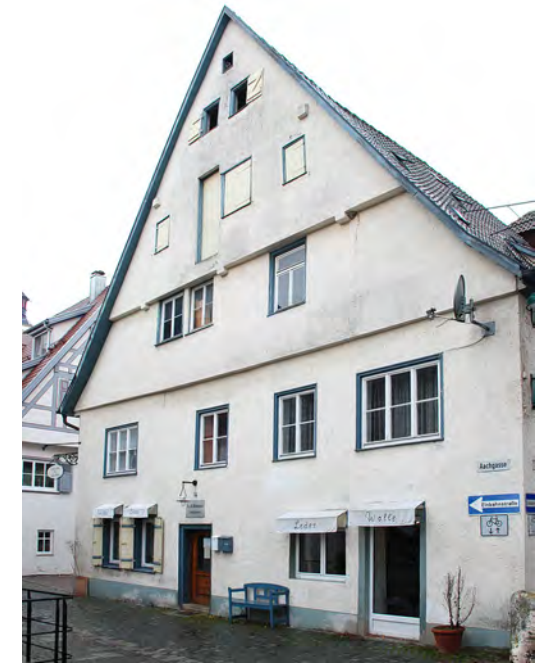
Vorderseite zur Achgasse

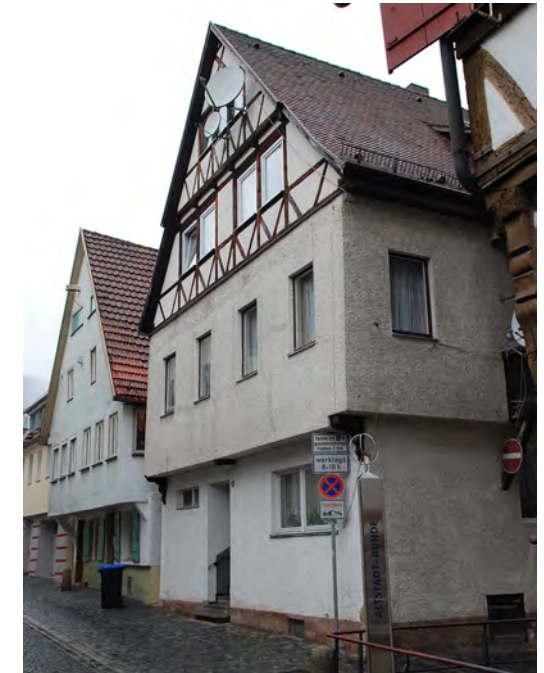
Giebel zur Hirschgasse

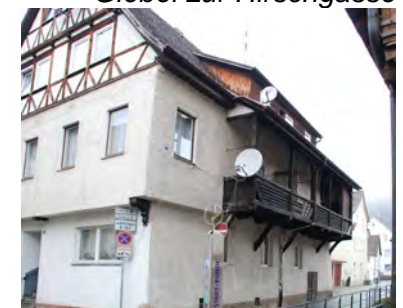
Balkon an der Aachgasse

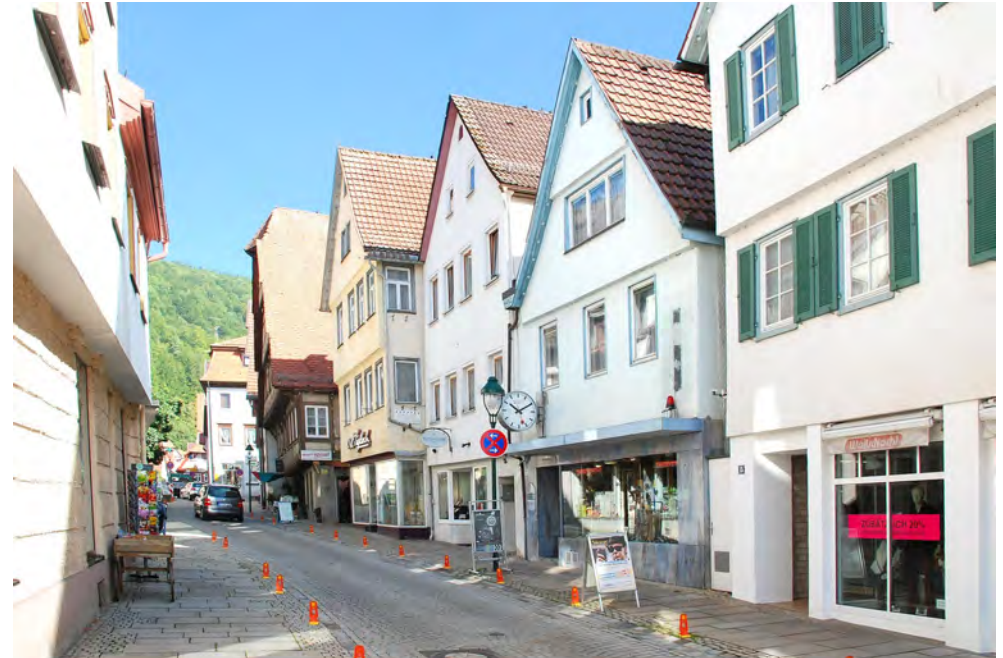
östliche Straßenflucht der Karlstraße Richtung Marktplatz

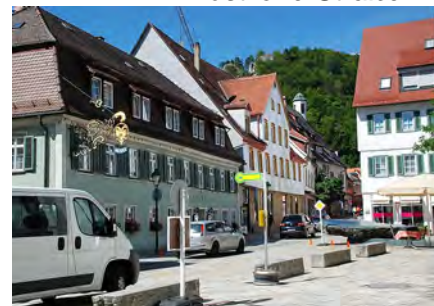
Westliche Straßenseite mit »Adler« (li.) ❷

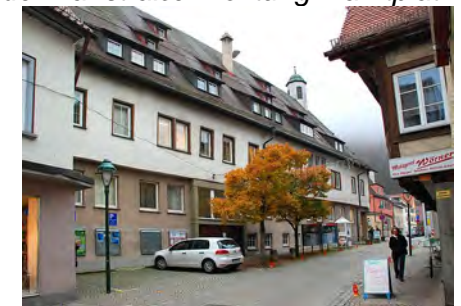
Traufseite des Rathauses ❶

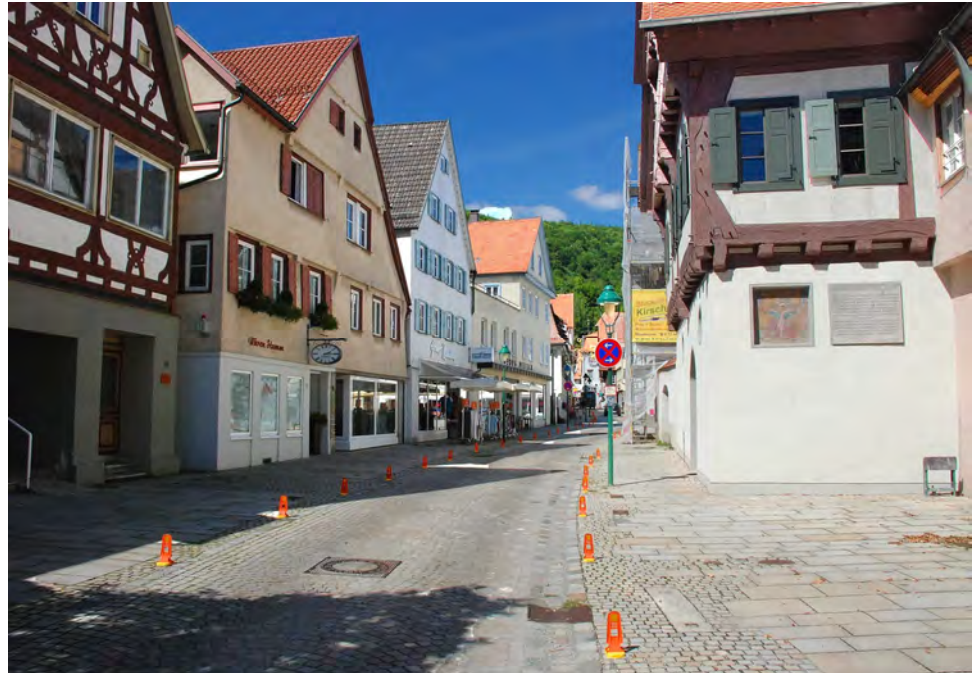
Westliche Straßenflucht der Karlstraße Richtung Kirchplatz

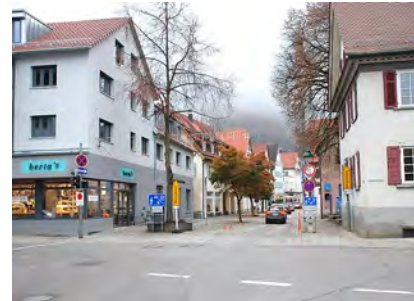
Stelle des ehem. »Unteren Tors«

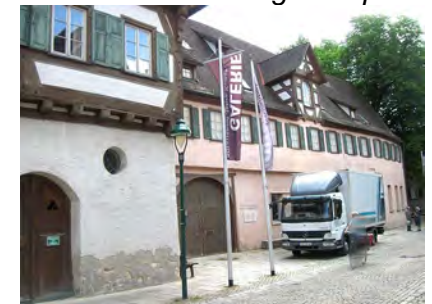
Spital an der Ostseite der Karlstraße

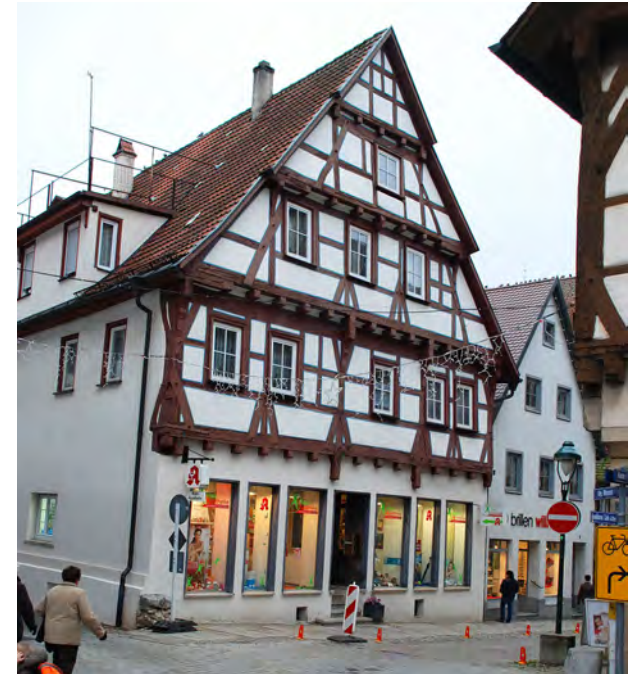
Karlstraße 1

Zweigeschossiger, giebelständiger Fachwerkbau über massivem Erdgeschoss in Ecklage zur Hirschgasse, giebelseitig erschlossen, Obergeschoss zur Karlstraße und Giebelgeschosse über Balkenköpfen vorkragend, Fachwerk mit spätmittelalterlichen Konstruktionselementen (Verblattung, Mann-Figur), oberstes Giebelfeld wohl im 18. Jhd. nach Beseitigung des Krüppelwalms ergänzt, Satteldach mit Dachhaus zur Hirschgasse; im 15. Jhd. erbaut, 1987 Fassadenrenovierung und Fachwerkfremlegung, 1993 Innenausbauten, 1995 Teilausbau DG, 2011 Fenster tlw. erneuert.

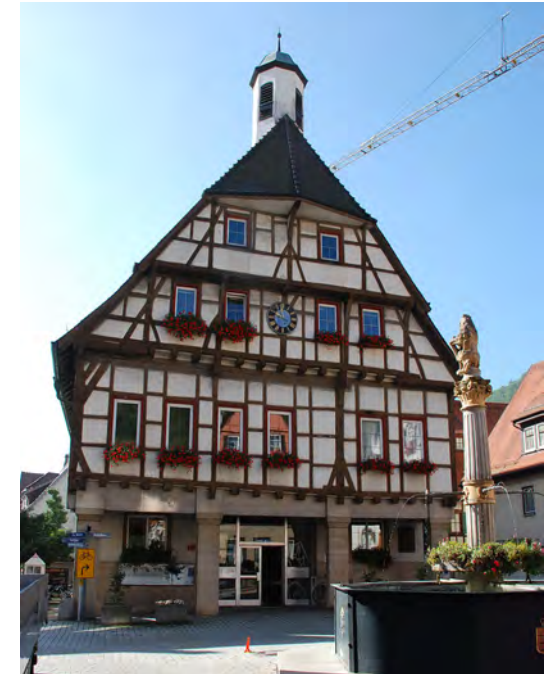
Karlstraße 2

Zweigeschossiger, langgestreckter Fachwerkbau über massivem Erdgeschoss, Endlage zwischen Karlstraße und Webergasse am Marktplatz, Fachwerk über Balkenköpfen und Konsolen deutlich auskragend, teils mit mittelalterlichen Konstruktionselementen (Verblattungen), Satteldach mit Krüppelwalm zur Vorderseite, oktogonalem Dachreiter und beidseitig Gauben; 1425 als Fruchtkasten mit Amtsräumen für den Bürgermeister erbaut, 1932 durchgreifender Umbau sowie Aufbrechen des EG zur offenen Vorhalle, 1962–66 Fachwerkfreilegung, Dachgeschossausbau und Beseitigung von Scheune und Waage im hinteren Gebäudeteil.

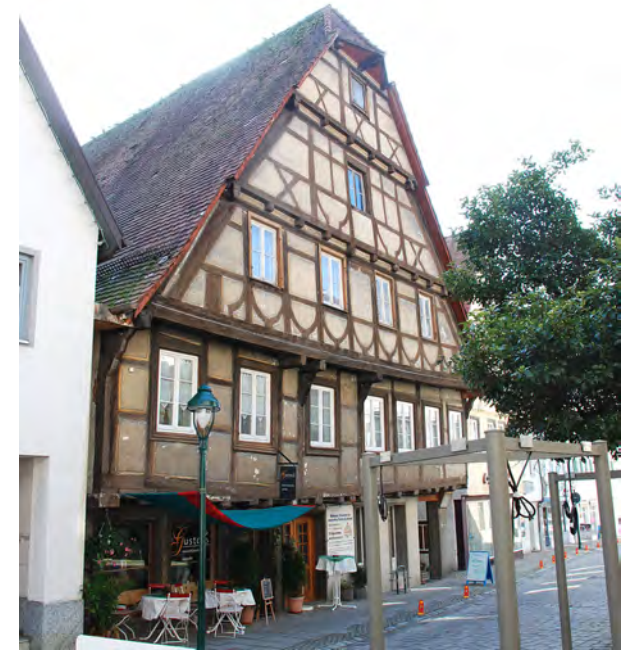
Karlstraße 5

Zweigeschossiger, giebelständiger Fachwerkbau, Ober- und Giebelgeschosse über Balkenköpfen vorkragend, Giebelfachwerk zur Straße mit Zierformen (Andreaskreuze, geschwungen-geknickte Fußstreben), rückseitiger Giebel mit mittelalterlichen Elementen (durchgängige Brüstriegel), Krüppelwalmdach; im 15. Jhd. erbaut, im 17. Jhd. zur heutigen Gestalt umgebaut, 1959 Fenster im OG, Laden und nördl. Außenwand erneuert, 1966 und 1974 Fenster ausgetauscht, 1995 Verkaufsraum der Metzgerei erneuert, 1996 Innenausbauten.

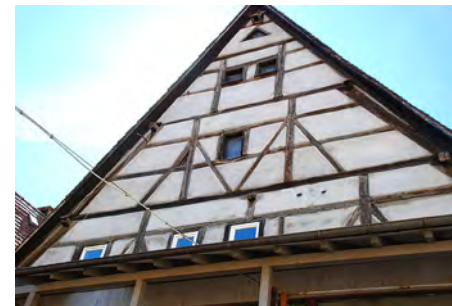
rückwärtiger Giebel

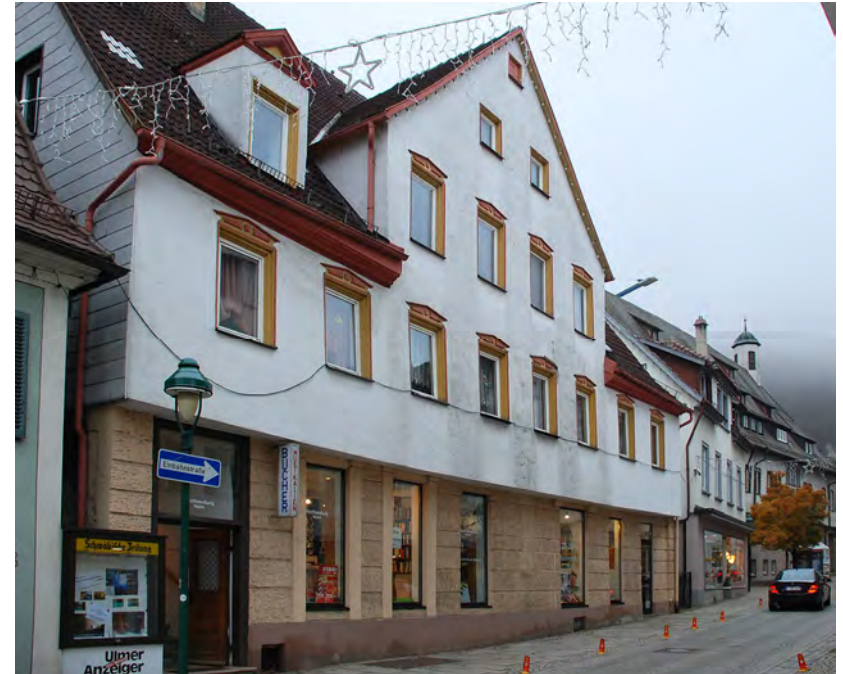
Karlstraße 6

Zweigeschossiger, traufständiger Fachwerkbau über massivem Erdgeschoss, Putzrustizierung im EG, ansonsten glatt verputzt, im EG Ladengeschäft, Obergeschosse vorkragend, im OG und Zwerchgiebel Fensterbedachungen in Form flacher Dreiecke, Satteldach über kräftigem Traufgesims mit Giebelgaube und großem Zwerchhaus in der Mittelachse; nach 1800 neu errichtet (Häuserbuch Lonhard), 1975 Umbau der Schaufenster, 1993 Einbau eines zweiten Ladeneingangs und einer Innenpassage, die Fenstergestaltung vermutlich um 1900 (vgl. → [Kirchplatz 5](#)).

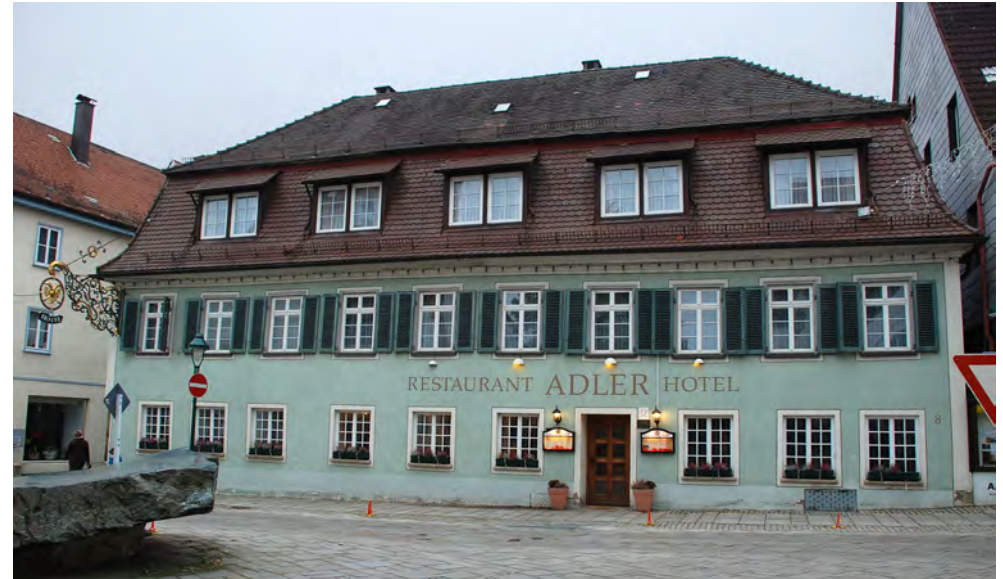
Karlstraße 8

Zweigeschossiger, zur Karlstraße traufständiger und langgestreckter Bau in Ecklage zur Adlergasse, privilegierte Lage gegenüber dem Hauptportal der Stadtkirche, Obergeschoss eng und großzügig durchfenstert, kräftig profiliertes Traufgesims, Mansarddach mit Schleppgauben, dekorativer Wirtshausausleger mit Doppeladler, zur Adlergasse giebelständiger Anbau; im 18. Jhd. anstelle eines funktionsgleichen Vorgängers erbaut, nach 1950 Erweiterung des Gastraums nach Süden unter Beseitigung der Ställe und einer Einfahrt mit großem Tor, um 1960 Dachgauben und DG-Ausbau, 1988/90 Sanierung und Umbau beider Hauptgeschosse.

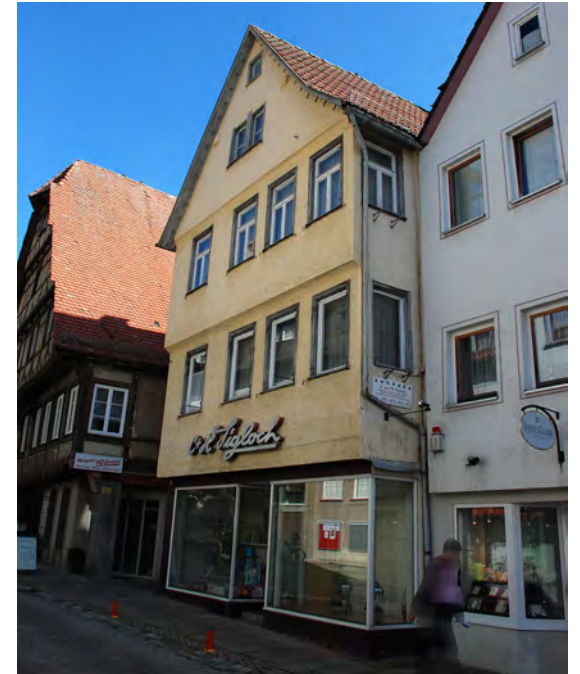
Karlstraße 9

Dreigeschossiger, giebelständiger Fachwerkbau über massivem Erdgeschoss, verputzt, im EG Ladengeschäft, Ober- und Giebelgeschosse schwach vorkragend, Satteldach; 1717 errichtet (Häuserbuch Lonhard), Schaufensterzone auf die Gründerzeit zurückgehend, 1957 Umbau der Ladenzone/Schaufenster, weitere Umbauten.

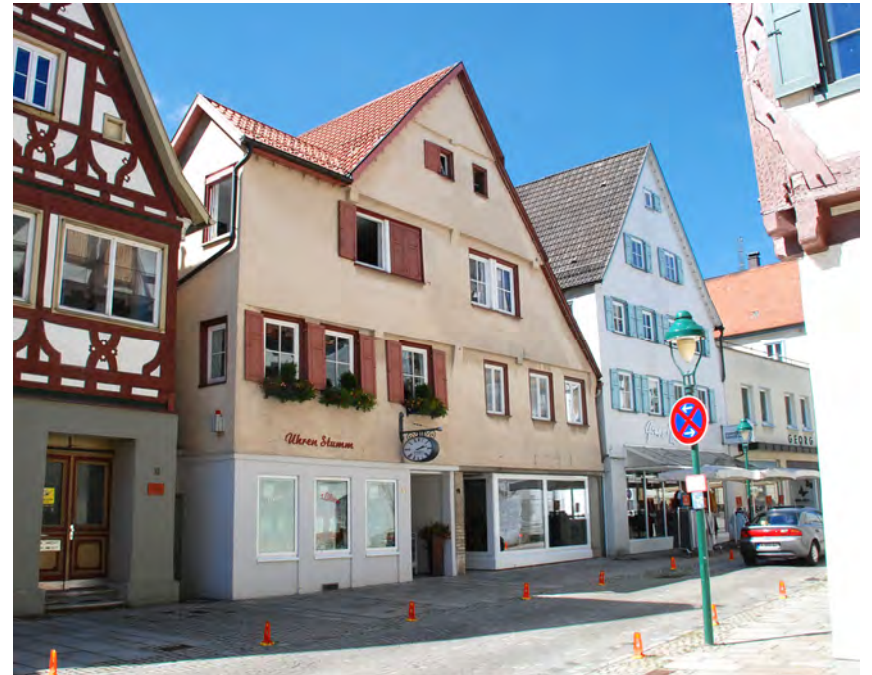
Karlstraße 14, 16

Zweigeschossiger, giebelständiger Fachwerkbau über massivem Erdgeschoss, verputzt, im EG Ladengeschäft, Ober- und Giebelgeschosse über Balkenköpfen und Knaggen auskragend, Satteldach mit südlichem Zwerchhaus-Aufbau; das Anwesen von alters her längs in zwei Besitztümer geteilt ❶; vermutlich im 17. Jhd. errichtet, Schaufensterzone auf die Gründerzeit zurückgehend, 1951 sowie 1988 modernisiert, 1956 Dachgeschossausbau, mehrere Umbauten.

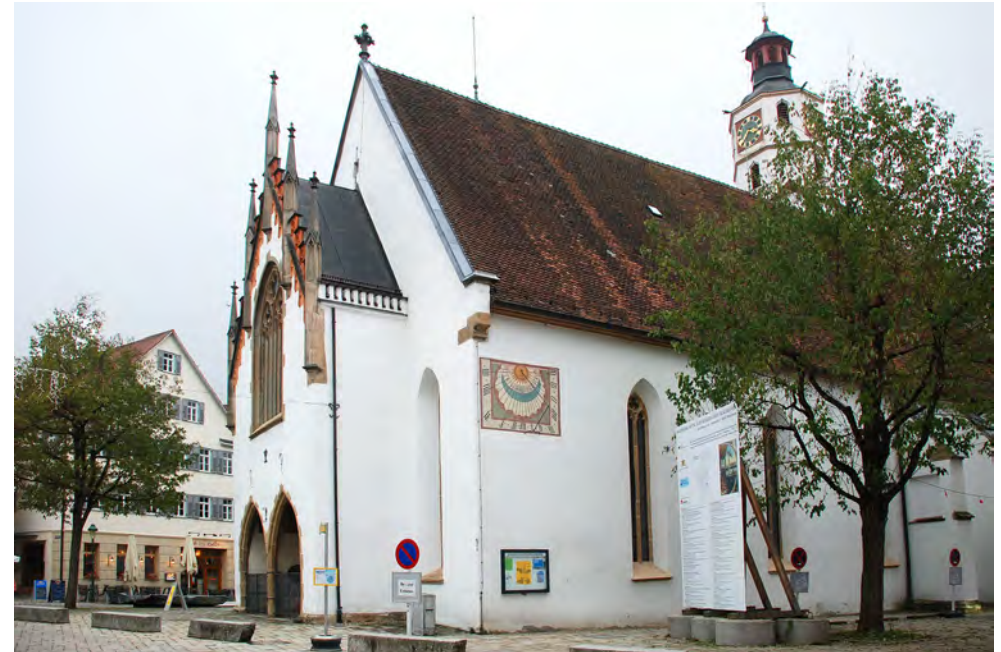
Karlstraße 17

Saalkirche mit eingezogenem Chor, Satteldach und Chorflankenturm; Schiff, Vorhalle und Seitenportale um 1450, Chor mit Strebepfeilern, Netzgewölbe und spätgotischen Maßwerkfenstern von 1495, Turmbekrönung 16. Jhd.; gotische Wandmalereien im Inneren erhalten, ebenso Altäre, Epitaphien und weitere Ausstattung aus dem 15. bis 18. Jhd., ebenso aus dem 20. Jhd.; grundlegende Umgestaltungen 1902 (Entfernung der barocken Empore und Einzug zweier neugotischer Emporen) und 1966 (neue Empore mit Orgel, Tonnengewölbe aus Holz).

Die geostete Kirche steht mit dem Chor unmittelbar an Aach und Stadtmauer, die der Stadt zugewandte Vorhalle prägt das Erscheinungsbild des Gebäudes mit dem Doppelportal, dem großen hochgotischen Maßwerkfenster und dem mit Fialen besetzten Giebel.

Ansicht von Südwesten

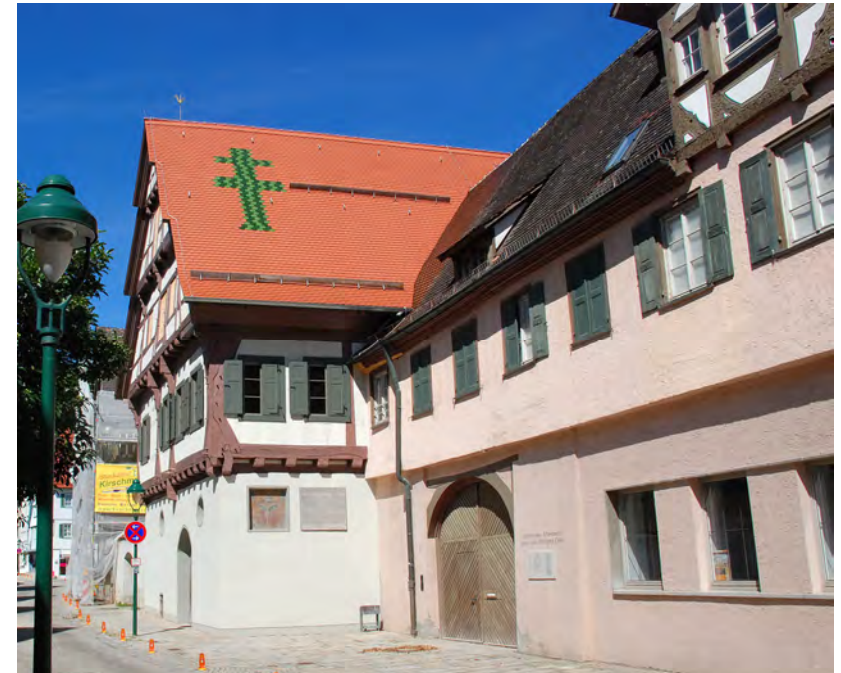
Karlstraße 21

Front zur Karlstraße mit Hauptbau links ❶
