Denkmalpflegerischer Werteplan Gesamtanlage Blaubeuren

Blaubeuren, Alb-Donau-Kreis

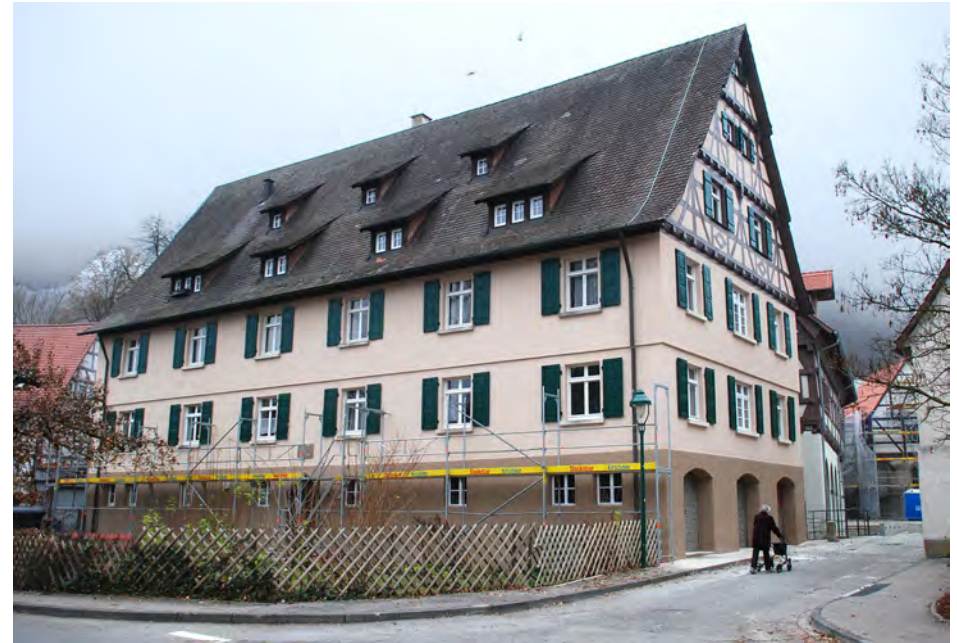
Zum Spitalkomplex gehört das dreigeschossige, massiv erbaute Bürgerheim in paralleler Stellung zur → Stadtmauer (Kulturdenkmal gem. § 12 DSchG), über dieser ab 1924 anstelle des spitaleigenen Farrenstalls erbaut, Scheinfachwerk im Giebel in der Formensprache um 1600 mit historisierenden Auskragungen, Satteldach mit Schleppegauben, zweigeschossiger, brückenartiger Übergang zum Haupthaus.

Übergang zum Hauptgebäude

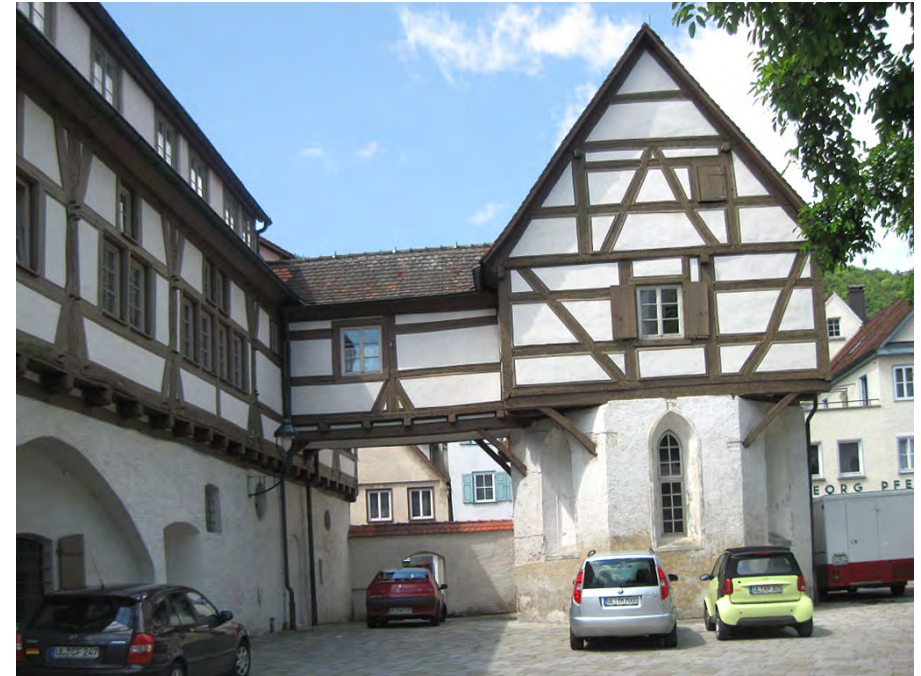
Zweigeschossiger Bau, bestehend aus einem massiven Erdgeschoss sowie einem Fachwerkaufsatz mit zwei Erkern und Fachwerkformen der Zeit um 1600, im Erdgeschoss Kapellenraum mit Steingewölbe und gotischen Wandmalereien; um 1400 als Friedhofskapelle des benachbarten Gottesackers erbaut, um 1600 nach Auflösung des Friedhofs dem → Spital übereignet und Aufstockung um das Fachwerkgeschoss einschließlich des Übergangs zum Spital, steinernes EG zeitweise als Spitalarchiv genutzt; Fachwerkfreilegung vor 1950, verschiedene Renovierungen, Generalsanierung in jüngster Zeit.

Hofseite

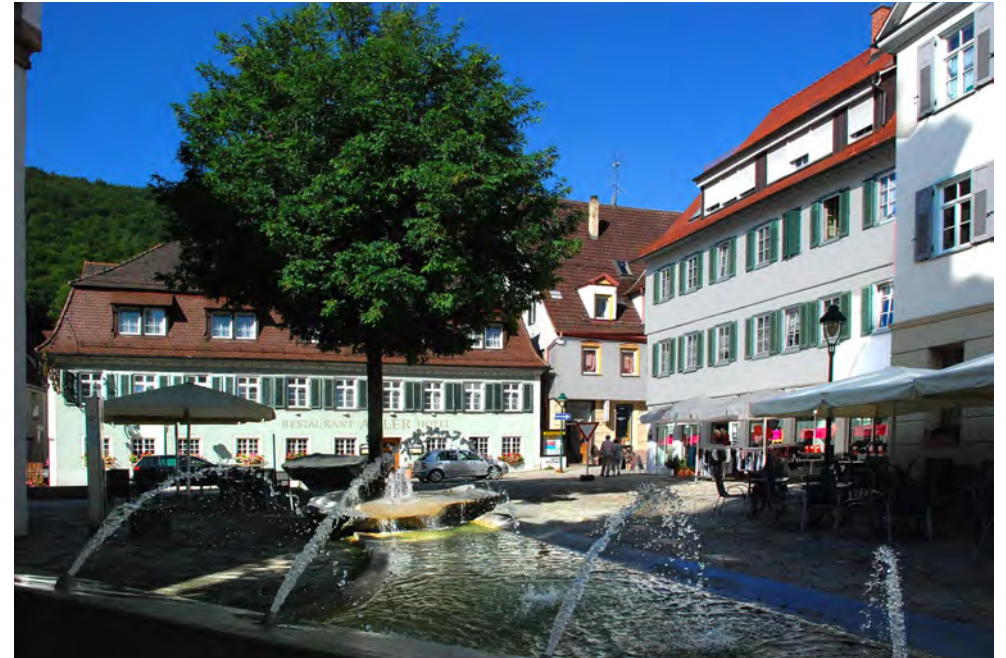
Freies Areal um drei Seiten der Stadtkirche, an der Westseite mit der Karlstraße verschmelzend, geschlossene, teils sehr hohe Randbebauung des 15. Jhds. (Spital südlich), 18. Jhds. (Gasthof »Adler«) und 19. Jhds. (Pfarrhaus) sowie des 20. Jhds. mit Geschäfts-, Handwerker- und Bürgerhäusern sowie Gasthöfen, auf der Südostseite Fußweg zur Schule jenseits der Stadtmauer, auf der Nordseite als großer Platz (hier historische Bezeichnung »Kirchengässle«) mit Bäumen und Brunnen ausgebildet und in die Pfarrstraße sowie Aachgasse überleitend; der Kirchplatz war bis um 1600 Friedhof um die Kirche, worauf auch die im Spital aufgegangene einstige Friedhofskapelle Karlstraße 21a hinweist.

Kirchplatz an der Nordseite der Kirche Richtung Karlstraße

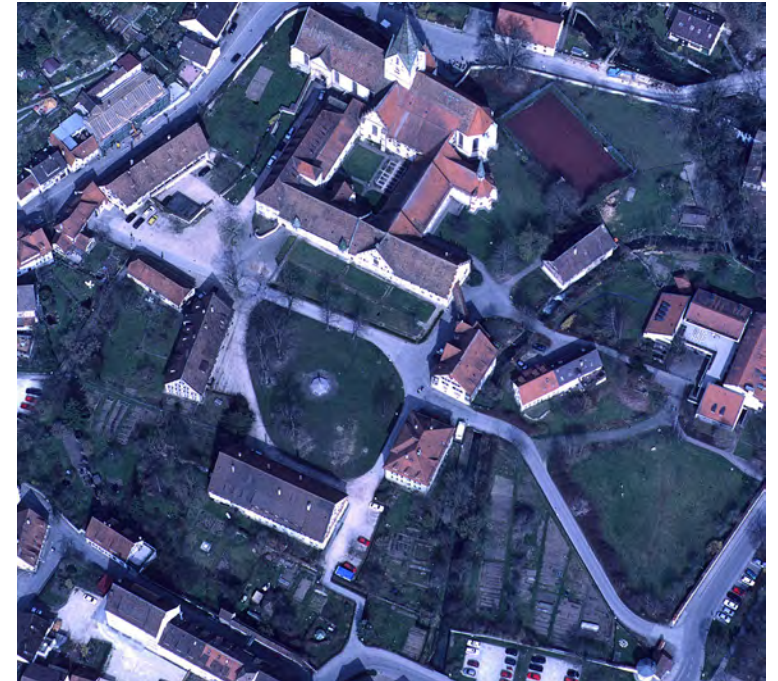
Der Klosterhof und seine Wege sind in der heutigen Form bereits auf der Urkarte von 1827 verzeichnet ❶ und haben in ihrem Verlauf somit dokumentarischen Wert für die Kloster- und Stadtgeschichte.

Ausschnitt aus der Urkarte von 1827 ❶

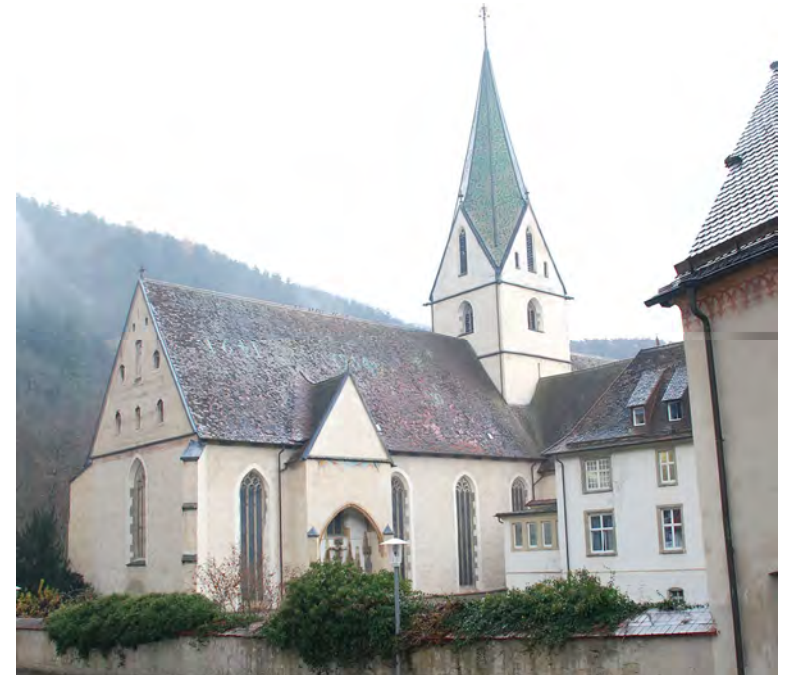
Klosterhof 1

Hallenkirche mit erhöhtem Mittelschiff, tiefer vierjochiger Mönchschor mit polygonalem Abschluss, im Kern spätgotisch (Schiff und Chor 1490–1501 durch Peter von Koblenz), mächtiger Vierungsturm, Hauptportal im südlichen Seitenschiff mit gotischer Kreuzigungsgruppe, spätgotische Maßwerkfenster sowie Netzgewölbe jeweils in Schiff und Chor, Satteldach; innen spätgotische Gewölbemalereien, Chor mit spätgotischen Werken der Ulmer Meister Jörg Syrlin d. J., Michel Erhart und Bartholomäus Zeitblom; permanente Renovierungsmaßnahmen, insbesondere um 1984/85. Zur Sachgesamtheit siehe → [Dodelweg/Klosterhof](#) (ehem. Kloster). Die Klosterkirche prägt den Klosterbezirk und mit ihrem hohen Turm gemeinsam mit der Stadtkirche auch das Stadtbild in der Fernwirkung. Sie zeugt von der Blüte des Klosters im Mittelalter. Sie hat somit hohen dokumentarischen Wert für das Stadtbild sowie die Stadt- und Kirchengeschichte. Die Kirchengenausstattung gehört zu den bedeutendsten Zeugnissen der schwäbischen Gotik und hat hohen exemplarischen Wert für die Kunstgeschichte.

Chor mit Hochaltar

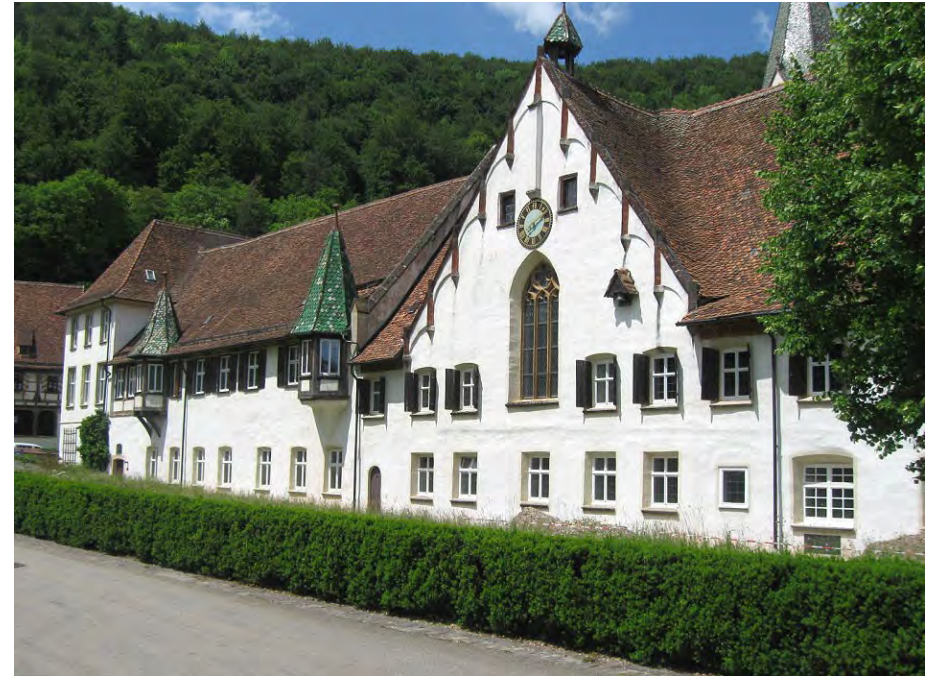
Klosterhof 2

Südflügel ❶

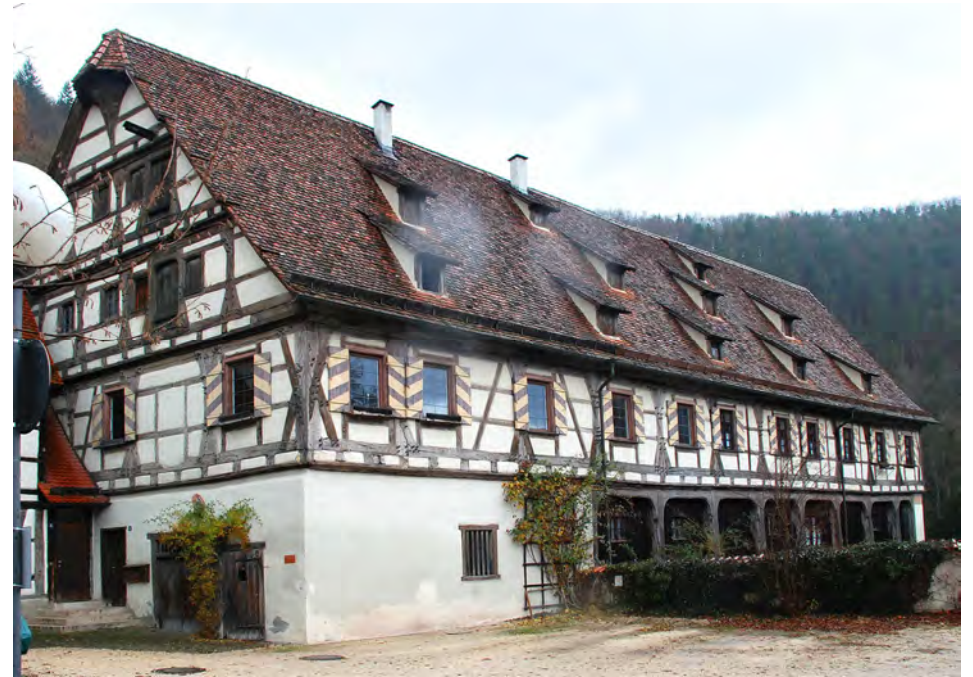
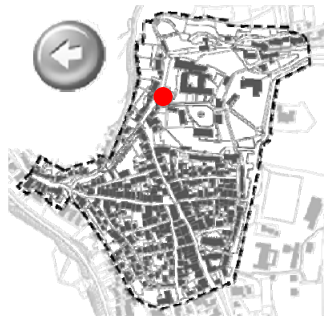
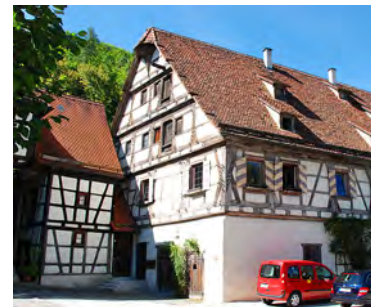
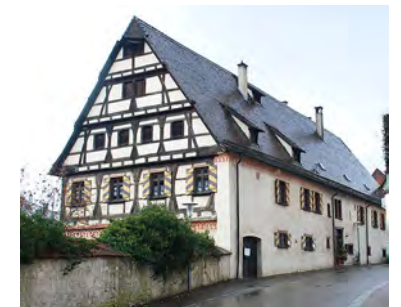
Klosterhof 4, 5

Torhaus des ehemaligen Klosters

Zweigeschossiger Fachwerkbau, aus mehreren Baugliedern bestehend und nach außen auf der → Klostermauer aufsitzend, Hauptteil mit Walmdach und kleinen Schleppegauben, nordwestlich zur Straße vorspringender, turmartiger Anbau mit Satteldach zum Hof eingeschossiger Remisenanbau, Fachwerk durchweg konstruktiv, Durchfahrt mit zweiflügeligem Holztor, hohem spitzbogigem Gewände und schlanken antikisierenden Holzsäulen zum Klosterhof, Personendurchlass ebenfalls mit Spitzbogen; Erbauung um 1500, 1995 Remise zum Verkaufsraum umgebaut.

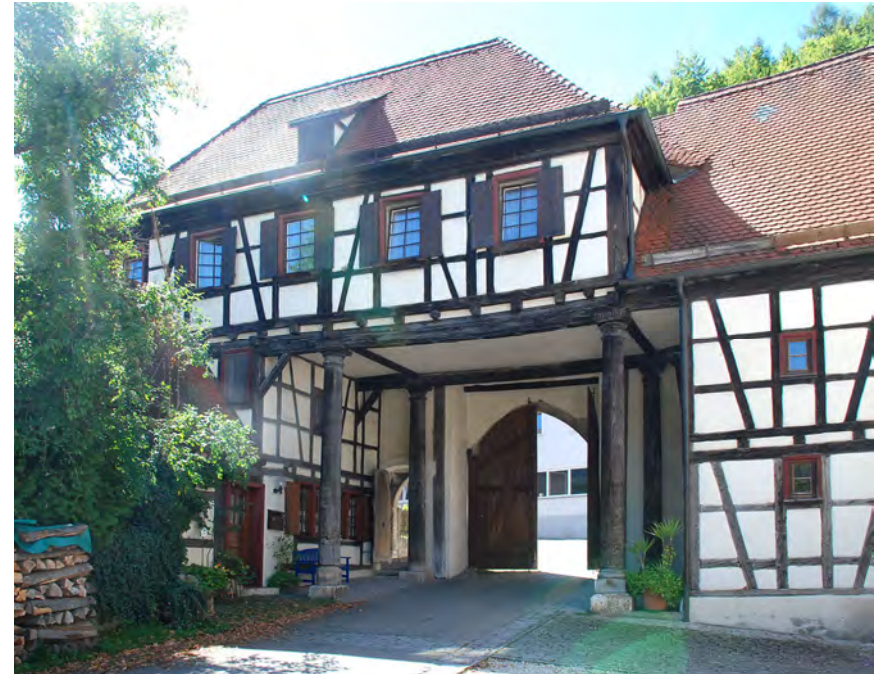
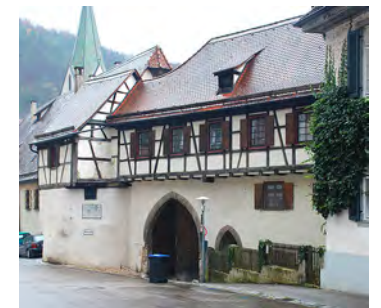
Klosterhof 6

Remise des Forstamts

Der Bau diente dazu, die für die Förster notwendigen Wagen und Gespanne aufzunehmen sowie auch den dafür benötigten Futtermittelvorrat zu lagern.

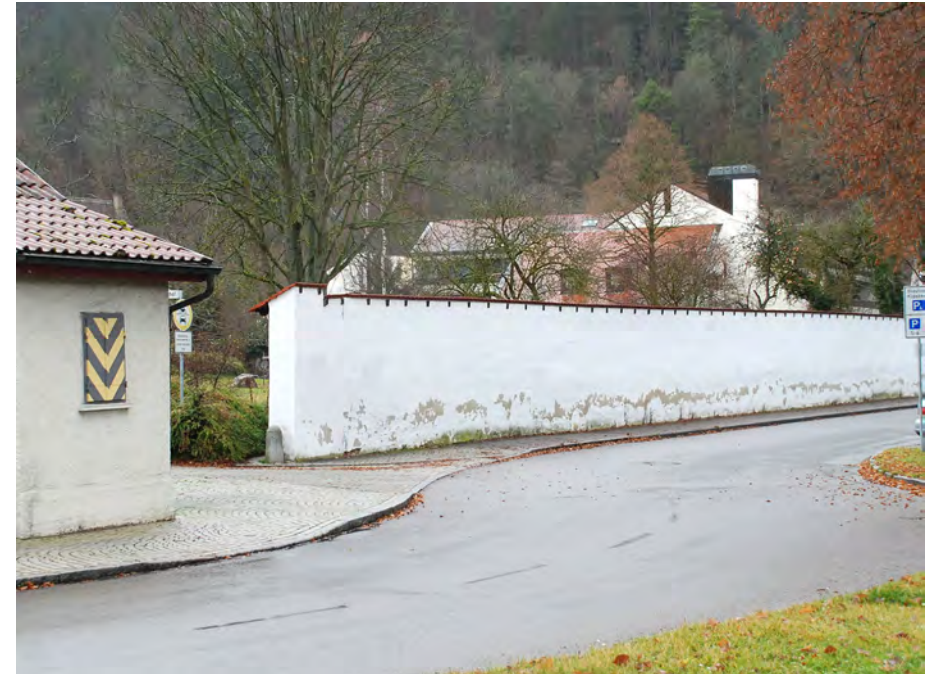
Klostermauer am Dodelweg ❶

Die aufgehenden und unterirdischen Teile der klösterlichen Umfassungsmauer sind Ausdruck der einstmaligen Abgeschlossenheit des Bezirkes. Sie haben daher eine hohe exemplarische Bedeutung sowie einen hohen dokumentarischen Wert für die Kloster- und Stadtgeschichte sowie für das Stadtbild.

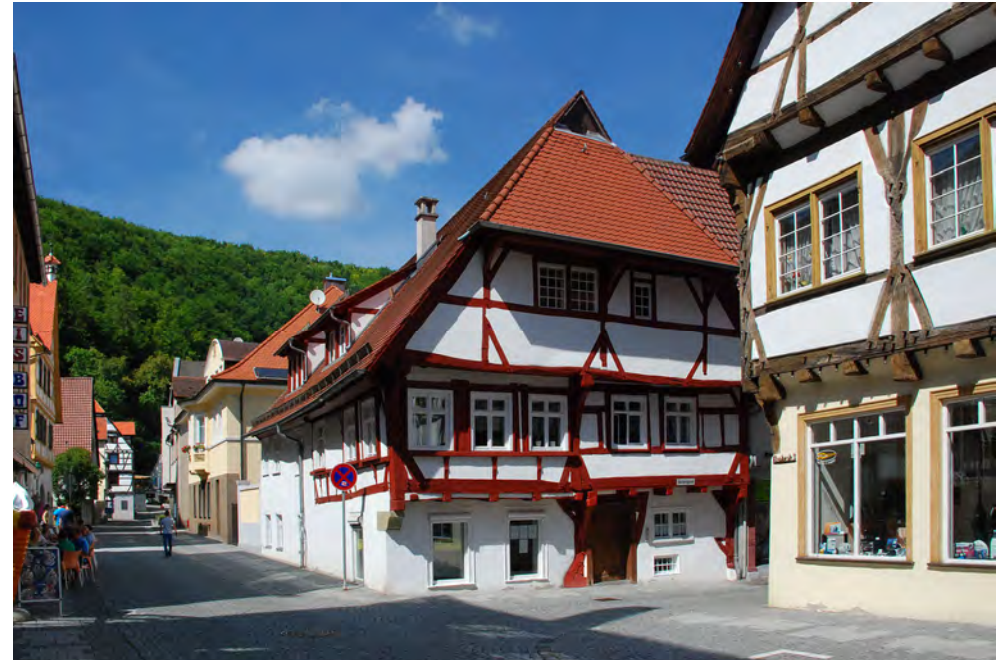
Blick vom Marktplatz Richtung Norden mit Abzweig Gerbergasse ❶

Teil der Leitlinien der Stadt, nahezu geradlinige in Nord-Süd-Richtung verlaufende Erschließungsstraße des nördlichen Stadtkerns zwischen Marktplatz und Blautopfstraße, somit gemeinsam mit ihrer südlichen Verlängerung, der → Karlstraße, das »Rückgrat« des Stadtgerüsts, im mittleren Abschnitt recht schmaler ❷, zum Marktplatz hin etwas breiterer Straßenraum ❶, im nördlichsten Abschnitt beim Gasthof »Waldhorn« sich platzartig aufweitend ❸, hier Standort des einstigen Rossmarkts, welcher der Straße noch im 19. Jhd. die Bezeichnung »Rossmarktgasse« gab, dieser Platz erst im 15. Jhd. ins Wegesystem der Stadt einbezogen und um 1600 um das Hintere Tor ergänzt; weitgehend geschlossene Bebauung mit teils giebel-, teils traufständigen Fachwerkhäusern, darunter traditionsreiche Gasthöfe, Adelssitze, Bürgerhäuser und Handwerksbetriebe, beiderseits Straßenabzweigungen, im nördlichen Bereich teilweise starke Überformung durch moderne Bauten und Baulücken.

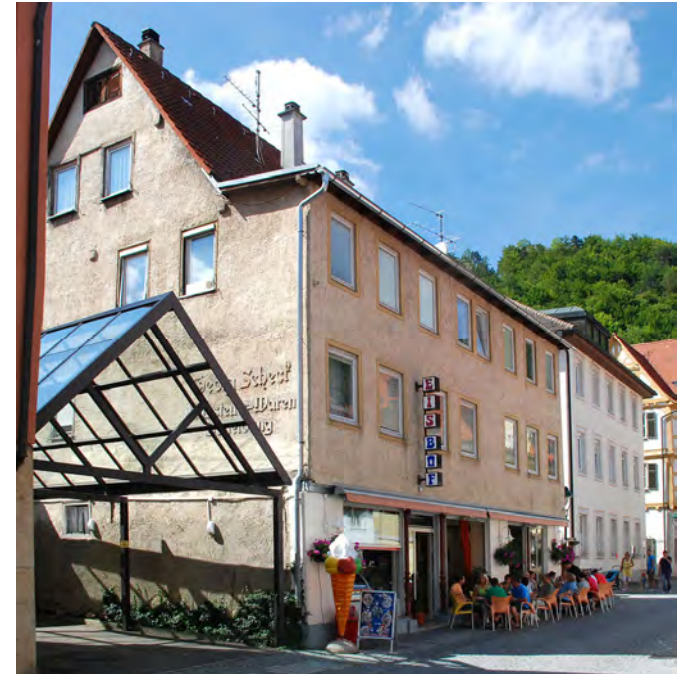
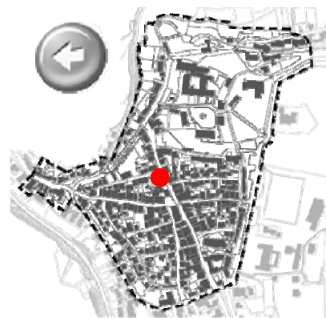
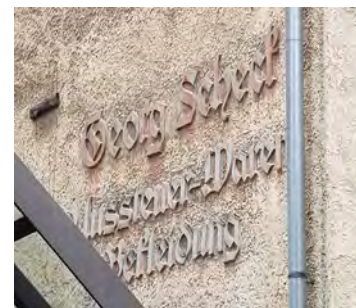
Klosterstraße 7

Werbung um 1930 ❶

Nordgiebel mit deutlicher Auskrangung ❷

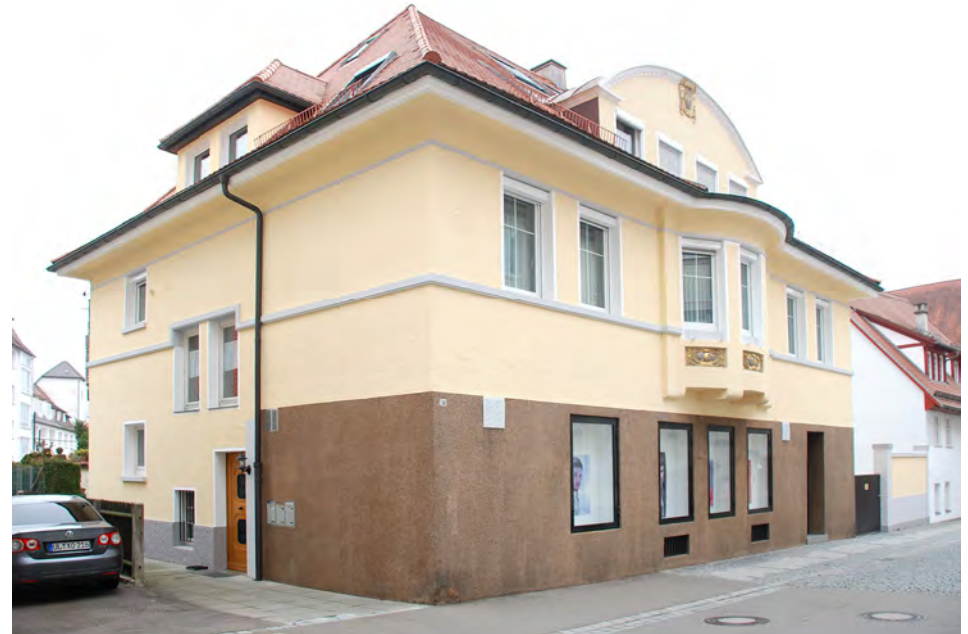
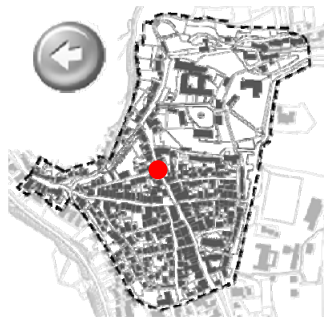
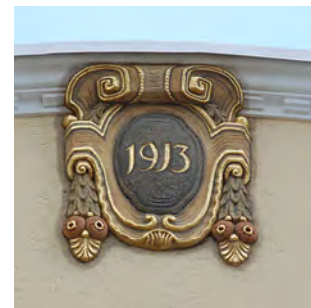
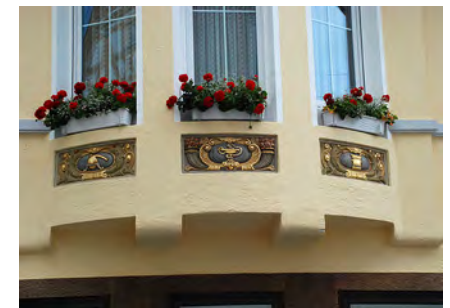
Klosterstraße 12

Zweigeschossiger, traufständiger Bau, massiv, verputzt, im Erdgeschoss Ladenzone, Obergeschoss mit umlaufendem Sohlbankgesims und Erker, stark auskragendes Traufgesims, Walm-dach mit Walmgauben an den Seiten und großer, mehrachsiger Gaube mit Segmentbogen über der Mittelachse, an der Rückseite kleiner Balkon, Ornamentfelder am Erker zeigen Gerätschaften eines Apothekers; 1913 (Inschrift) als Apotheke durch die Stuttgarter Architekten Suter & Liedecke erbaut, 1971 veränderter Ladeneingang, 1977 Dachraumvergrößerung nach Osten.

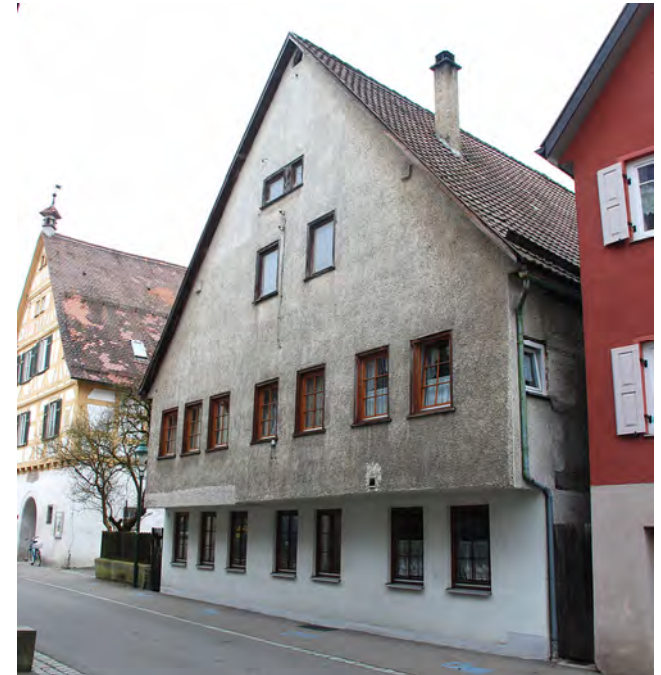
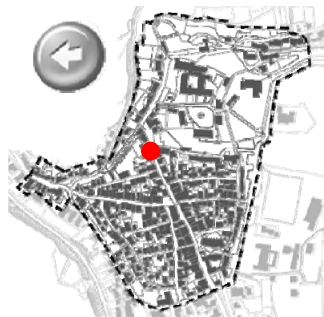
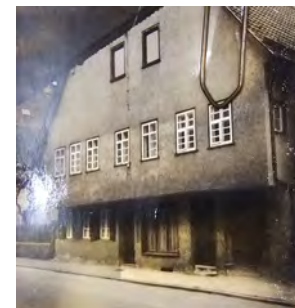
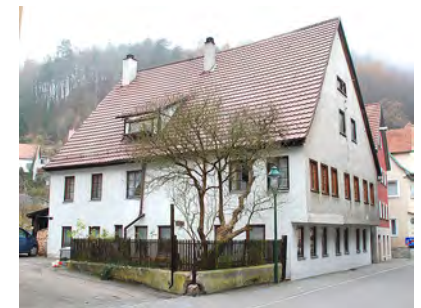
Klosterstraße 15

Großer zweigeschossiger, giebelständiger Fachwerkbau über massivem Erdgeschoss, verputzt, Obergeschoss an der Straßenseite kräftig vorkragend, im Giebel sichtbare Balkenköpfe, Satteldach mit Schlepplgaube; der Überstand lässt einen spätmittelalterlichen Kern vermuten, die durchgängige Giebelfront deutet auf Umbauten des 18. Jhds. hin, die einstige Bäckerei im EG wurde in jüngerer Zeit zu Wohnzwecken umgebaut und die giebelseitigen Eingangstüren beseitigt.

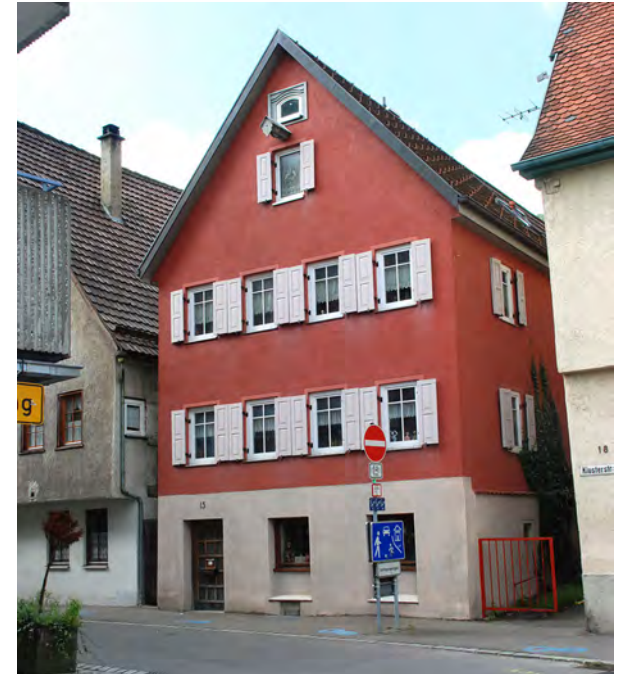
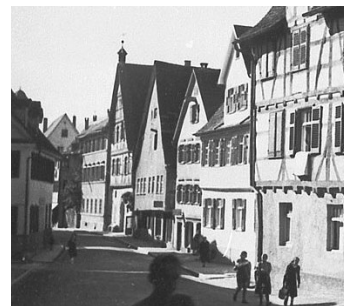
Dreigeschossiger, giebelständiger Fachwerkbau über massivem Erdgeschoss, verputzt, im EG Ladengeschäft, im Giebel Lastenausleger (»Lotter«) und frühere Ladeluke, Satteldach; wohl im Kern auf das späte Mittelalter zurückgehend, deuten Fenstergestaltung und Fensterachsen auf einen Umbau in der 2. Hälfte des 19. Jhds. hin, dem entsprechen die auf einer historischen Aufnahme erkennbaren gebälkartigen Fensterbegrünungen ❶, 1995 durchgreifende Modernisierung und Umbau mit Eingriffen in die Inneneinteilung.

historische Aufnahme ❶

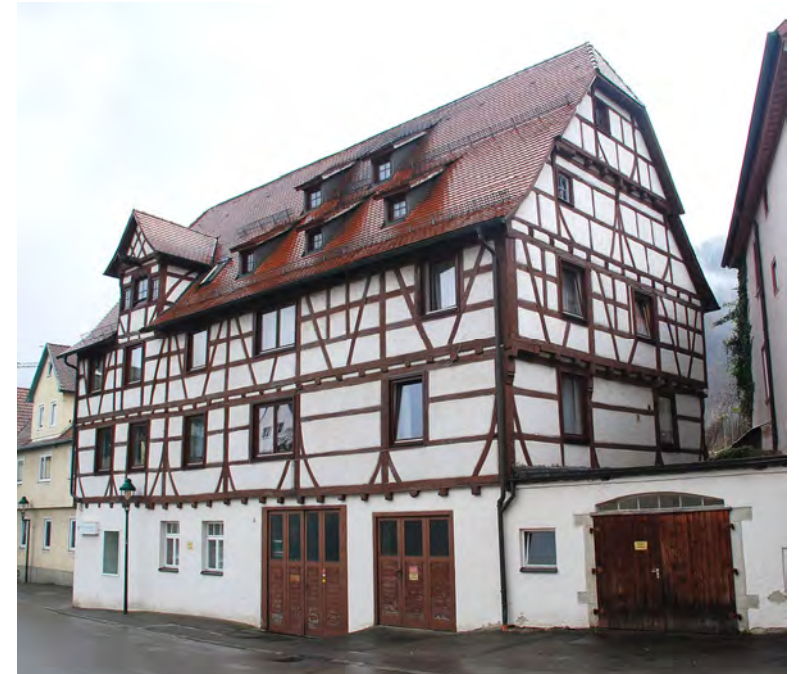
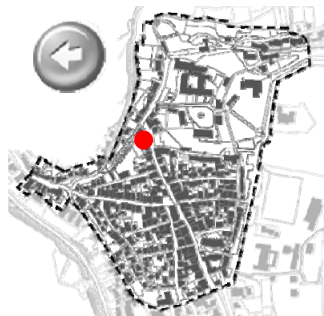
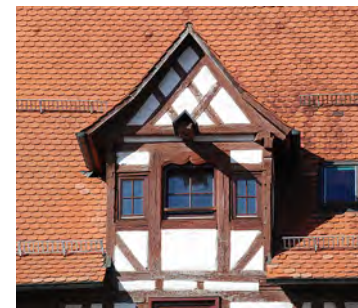
Zwerchgiebel mit Lastenausleger ①

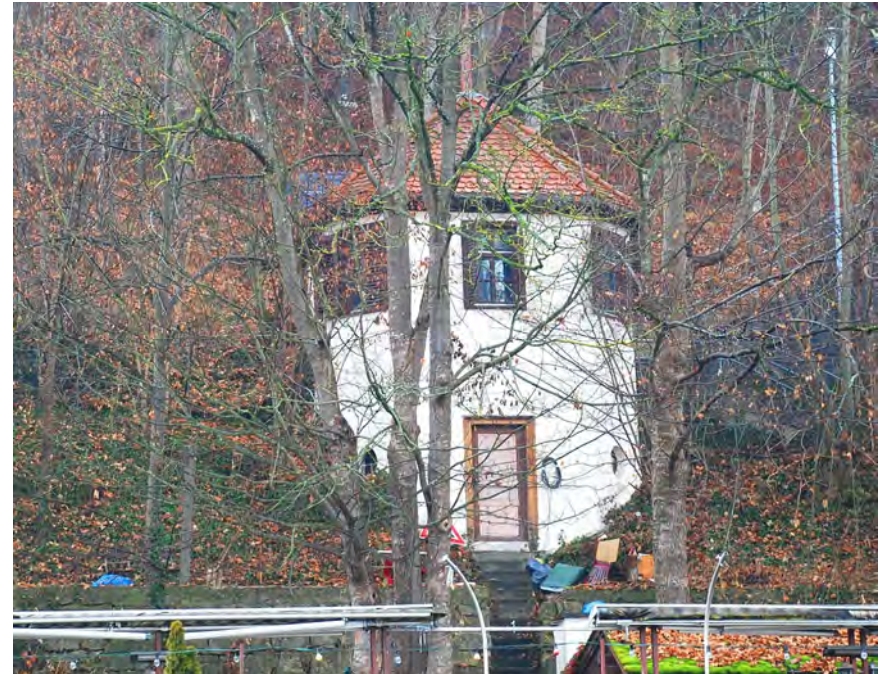
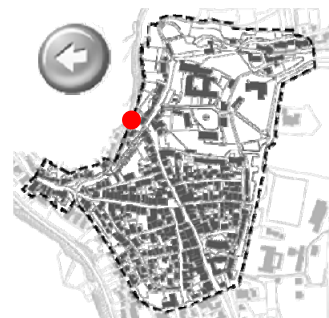
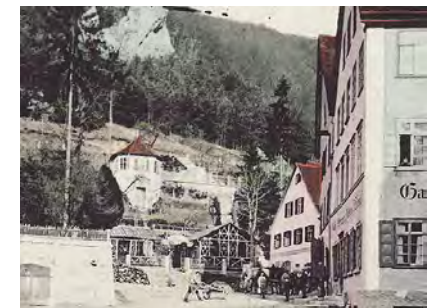
In den steilen Hang gebautes kleines zweigeschossiges und turmartiges Gebäude über polygonalem Grundriss mit Zeltdach; die beiden hochovalen Fenster und das kräftige Traufgesims deuten auf eine Erbauung oder einen Umbau im 18. Jahrhundert hin.

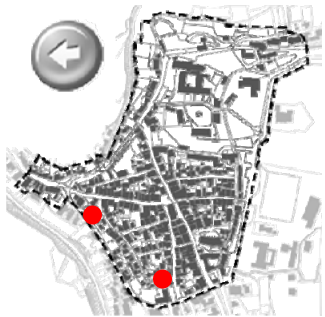
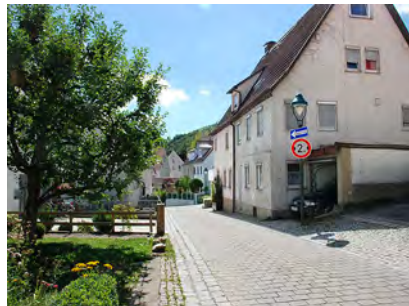
Langgezogene, geschwungene Erschließungsstraße, von Nord nach Süd abfallender Verlauf der Stadtmauergasse zwischen Marktstraße und Webergasse, an der Südwestecke der historischen Stadt scharf nach Osten abknickend, Anfang des 19. Jhds. im nördlichen Bereich als »Obere Gasse«, im südlichen Abschnitt als »Wolfertshofgasse« (nach einer lokalen Adelsfamilie) bezeichnet; die Straße ist geprägt durch unregelmäßige, wechselweise trauf- und giebelständige Bebauung des 17. bis 21. Jahrhunderts beiderseits der Straße, im Wechsel engerer und aufgeweiteter Verlauf, bereits im 18. Jhd. einsetzende dichtere Bebauung unter Einbeziehung der Stadtmauer, nach innen Bebauung teils auf die Quergassen bezogen.

Teilweise aufgeweiteter Verlauf

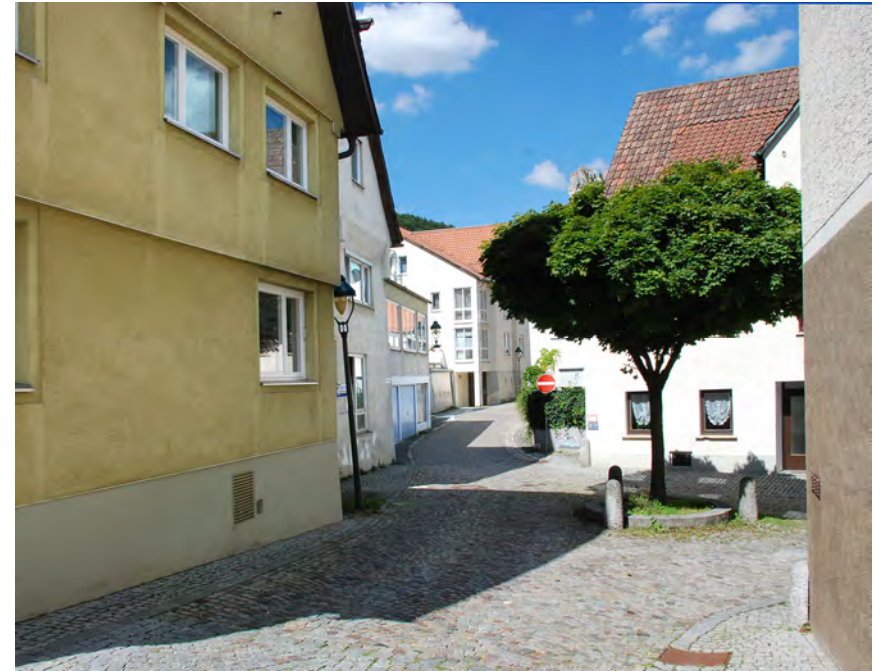
Küfergasse nach Norden bei der platzartigen Einmündung der Ziegelgasse

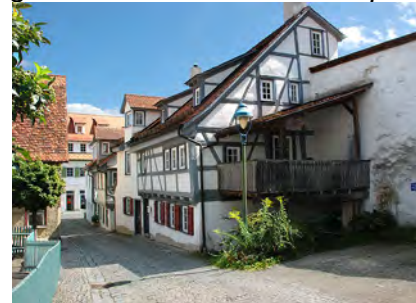
Südlicher Bereich an der Stadtmauer

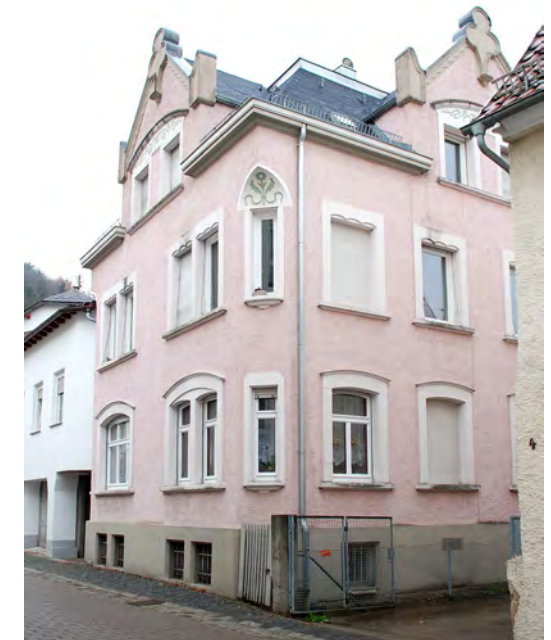
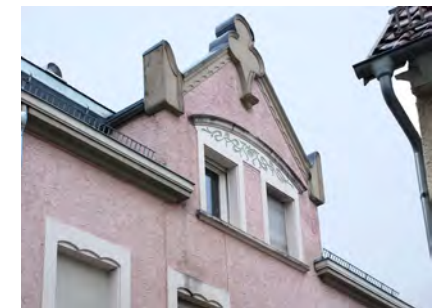
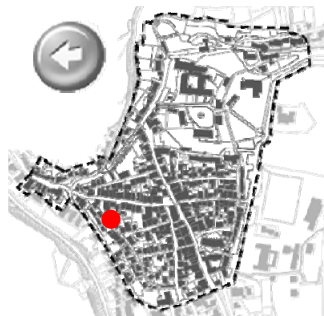
Küfergasse 1

Zweigeschossiger, massiv gemauerter Bau, verputzt, Hochparterre vom Hof zugänglich, Fenster durch farbig abgesetzten Putz und durch Stuckaturen hervorgehoben, Betonung der Gebäudekanten durch über Eck gestellte schmale Fenster in den oberen Geschossen, Walmdach über kräftigem Traufgesims mit mittig ausgerichteten Zwerchhäusern zur Straße und zum Hof; um 1905 erbaut mit späthistoristischen Gestaltungselementen, die zum Jugendstil überleiten.

Die Bauweise illustriert das Bemühen bürgerlicher Kreise (das Haus gehörte dem benachbarten Kronenwirt), auch nach 1900 repräsentative Gebäude in modernen Formen zu errichten, in diesem Fall in einer großstädtischen Bauweise. Es hat daher dokumentarischen Wert für die Bau- und Sozialgeschichte Blaubeurens.

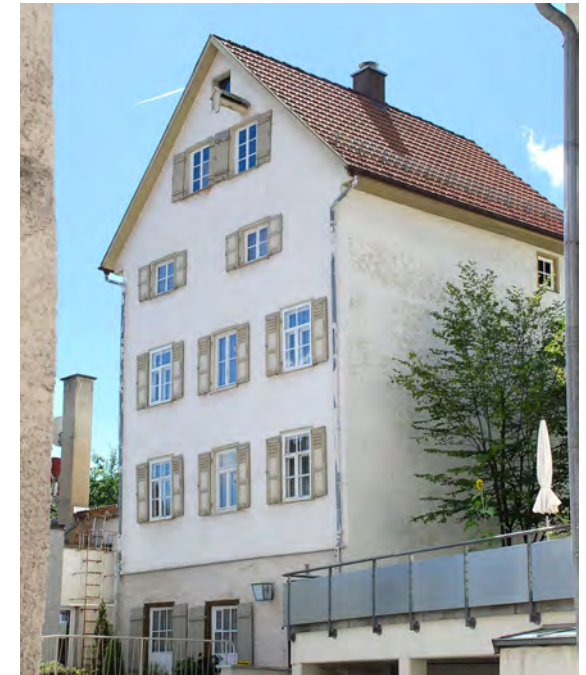
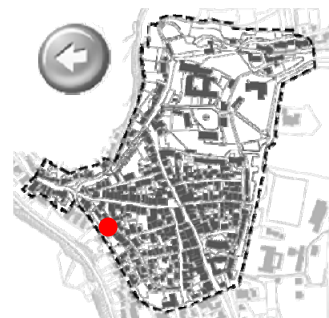
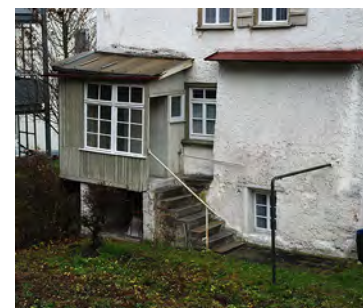
Küfergasse 3

Hoher, an der Stadtseite vier-, zum Hang dreigeschossiger Bau, verputzt, einzelnstehend und zur Küfergasse giebelständig, Garageneinbau im Untergeschoss vor 1949, Lastenausleger (»Lotter«) im Giebel, wuchtig hervortretendes Traufgesims, an der Rückseite hölzerner Veranda-Anbau im EG, Satteldach; möglicherweise im 18. Jahrhundert unmittelbar an der ehemaligen → Stadtmauer (Kulturdenkmal gem. § 12 DSchG) erbaut, deren Reste an der Rückseite zu erkennen sind ❶.

Das gut überlieferte und in seiner baulichen Erscheinung ungewöhnliche Haus illustriert die Verteilung der für Blaubeuren typischen Handwerksberufe über die gesamte Stadtfläche sowie die Bebauung entlang der Stadtmauer auch im höher gelegenen westlichen Teil der Stadt. Es hat somit dokumentarischen Wert für die Bau- und Wirtschaftsgeschichte der Stadt. Die Stadtmauer hat als Teil der Stadtbesetzung einen hohen dokumentarischen Wert.

Reste der Stadtmauer ❶

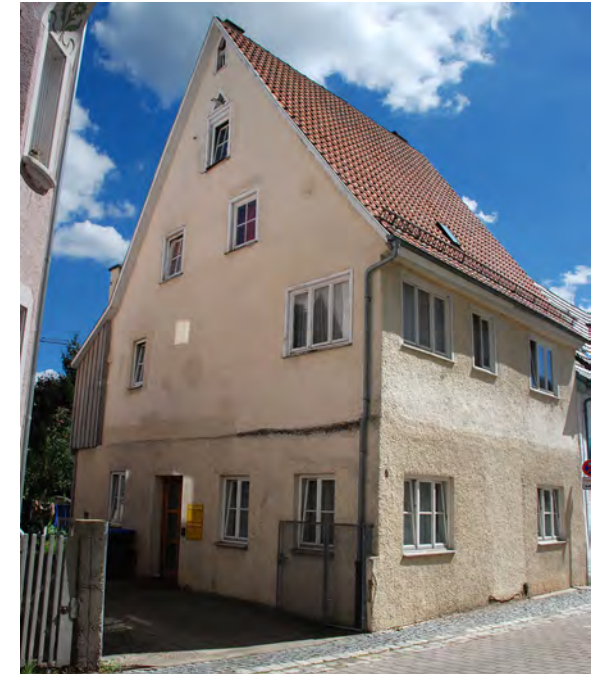
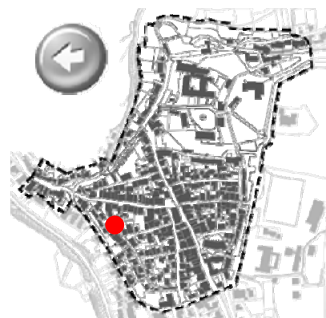
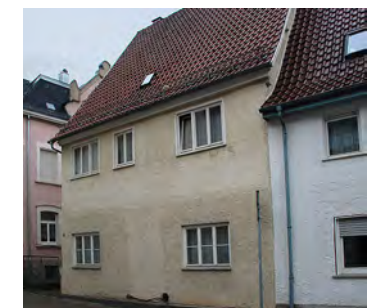
Küfergasse 4

Zweigeschossiger, traufständiger Fachwerkbau über hohem massivem Erdgeschoss, verputzt, nach Süden mit dem Nachbargebäude → Küfergasse 5 zusammengebaut, von der Giebelseite her erschlossen, im EG wohl ehemalige Werkstatt Räume, Satteldach über kräftigem Traufgesims; vermutlich im 18. Jhd. erbaut (Häuserbuch Lonhard); 1942 Dachausbau, 1994 Verlegung des Eingangs von der Straßenseite, außerdem deutlich vergrößerte Fenster im OG.

Trotz baulicher Veränderungen bezeugt das Gebäude die Verhältnisse eines für Blaubeuren charakteristischen Handwerksbetriebs im 18. Jhd. Es hat daher dokumentarischen Wert für die Bau-, Sozial- und Wirtschaftsgeschichte der Stadt.

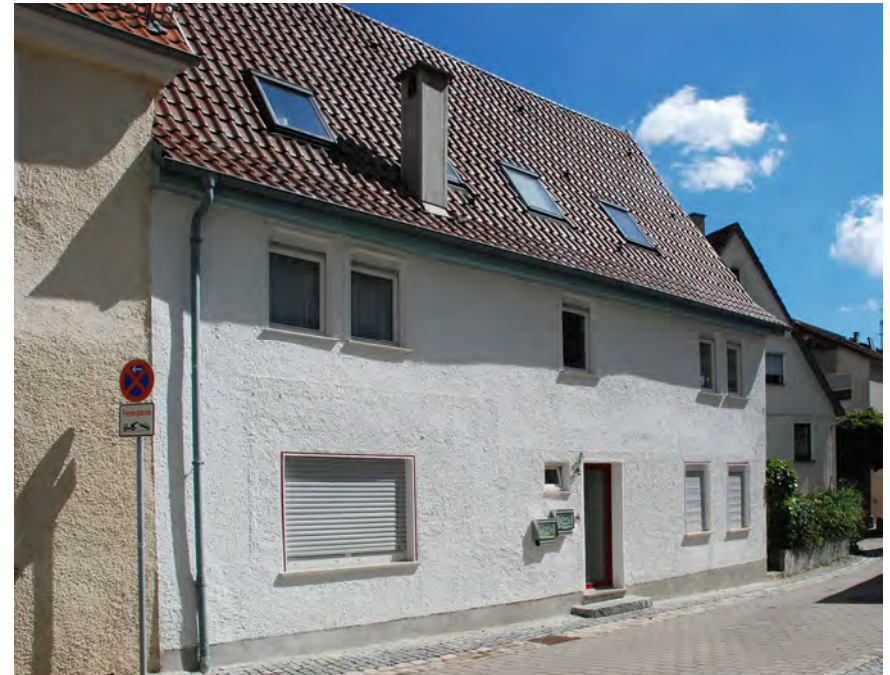
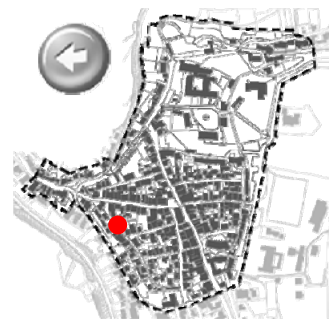
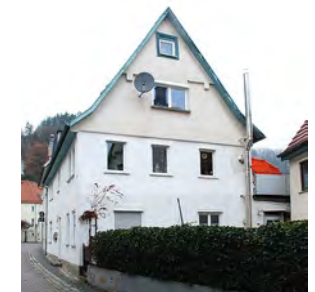
Küfergasse 5

Zweigeschossiger, zur Küfergasse traufständiger Fachwerkbau über massivem Erdgeschoss, verputzt, in Ecklage zu einem Gartengrundstück, nach Norden mit dem Nachbargebäude → Küfergasse 4 zusammengebaut, von der Traufseite her erschlossen, im EG wohl ehemalige Werkstatt Räume, Giebelgeschosse auskragend, das oberste über Balkenköpfen, unter dem Putz zeichnet sich auch eine Auskragung des Obergeschosses ab, Satteldach; erbaut vermutlich im 17. Jhd. oder älter, 1956 Einbau einer Wohnung im EG, 1964 Fenstervergrößerung, 1966 Fenster im Giebel.

Trotz baulicher Veränderungen bezeugt das Gebäude die Verhältnisse eines für Blaubeuren charakteristischen Handwerksbetriebs im 17. und 18. Jhd. Es hat daher dokumentarischen Wert für die Bau-, Sozial- und Wirtschaftsgeschichte der Stadt.

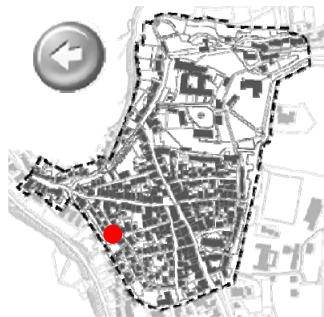
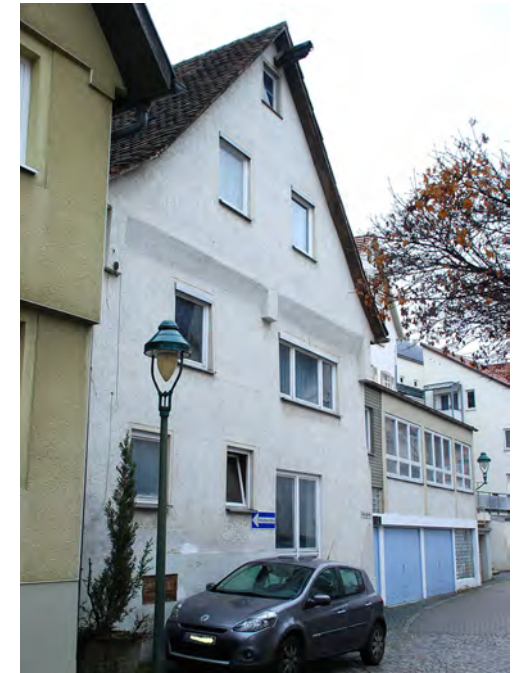
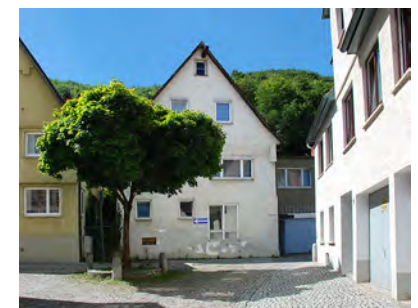
Küfergasse 6

Zweigeschossiger, giebelständiger Fachwerkbau über hohem massivem Erdgeschoss, verputzt, von der Giebelseite her erschlossen, im EG ehemalige Werkstatt- und Lagerräume, Giebel über Knaggen auskragend, Lastenausleger (»Lotter«) am Firstbalken, Satteldach; die Art des Giebelüberstands deutet auf eine Erbauung im 16. Jhd. hin, 1940 hinteres Gebäude angebaut, 1964 Dachausbau, 1968 Fenster vergrößert, 1963 Werkstattanbau.

Trotz starker baulicher Veränderungen bezeugt das Gebäude die Verhältnisse eines für Blaubeuren charakteristischen Bürgerhauses mit Handwerksbetrieb. Es hat daher dokumentarischen Wert für die Bau-, Sozial- und Wirtschaftsgeschichte der Stadt. Da es mit dem Giebel exakt auf die ansteigende Ziegelgasse gerichtet ist ❶, hat es außerdem städtebauliche Bedeutung.

Ausrichtung auf die Ziegelgasse ❶

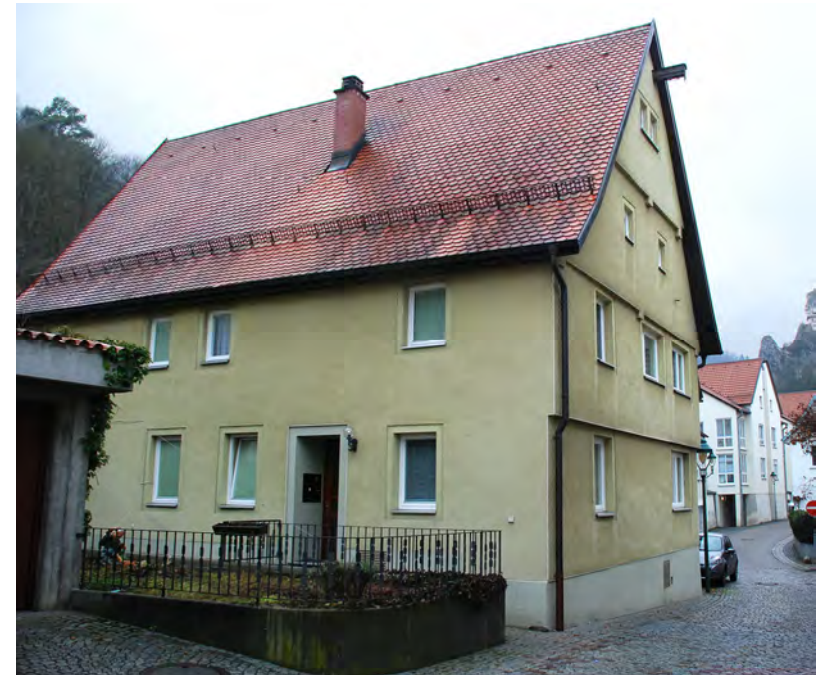
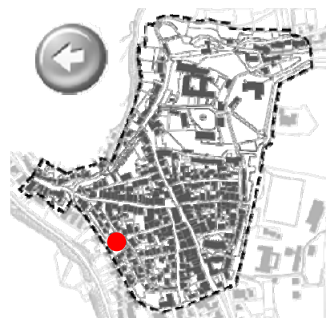
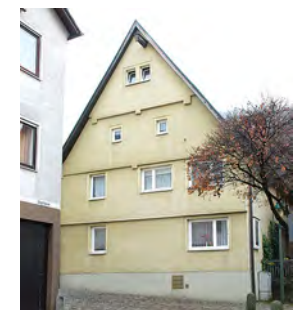
Küfergasse 7

Zweigeschossiger, giebelständiger Fachwerkbau über hohem massivem Erdgeschoss, verputzt, von der Giebelseite her erschlossen, Obergeschoss schwach vorkragend, ebenso die Giebelgeschosse über Balkenköpfen, Lastenausleger (»Lotter«) im Giebelspitz, Satteldach; erbaut vermutlich um 1700 (Häuserbuch Lonhard), 1938 Veränderung der Frontseite durch Verlegung des Eingangs, 1967 Änderung und tlw. Verlegung der Fenster.

Trotz baulicher Veränderungen bezeugt das Gebäude die Verhältnisse eines für Blaubeuren charakteristischen Bürgerhauses mit Handwerksbetrieb. Es hat daher dokumentarischen Wert für die Bau-, Sozial- und Wirtschaftsgeschichte der Stadt. Da es mit dem Giebel auf die ansteigende Ziegelgasse gerichtet ist ❶, hat es außerdem städtebauliche Bedeutung.

Giebel zur Ziegelgasse ❶

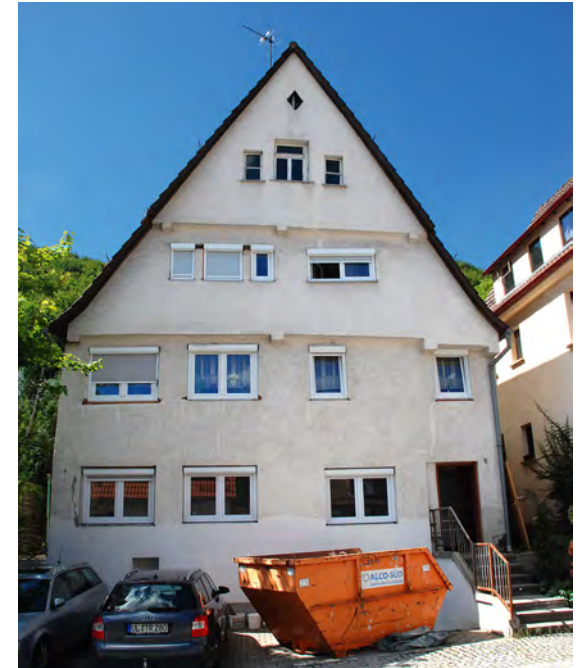
Küfergasse 9

Zweigeschossiger, giebelständiger Fachwerkbau über erhöhtem massivem Erdgeschoss, verputzt, von der Straßenfront etwas zurückversetzt, von der Giebelseite her erschlossen, Giebelgeschosse über Balkenköpfen deutlich auskragend, ehem. Ladelu- ke im Giebel, Satteldach; erbaut um 1580 (Häuserbuch Lonhard), 1946 durchgreifender Umbau wegen Baufälligkeit, 1958 Verset- zung der Tür an der Front, 1971 Fenstervergrößerungen.

Trotz starker baulicher Veränderungen bezeugt das Gebäude die Verhältnisse eines für Blaubeuren charakteristischen Bürgerhau- ses mit Handwerksbetrieb. Es hat daher dokumentarischen Wert für die Bau-, Sozial- und Wirtschaftsgeschichte der Stadt.

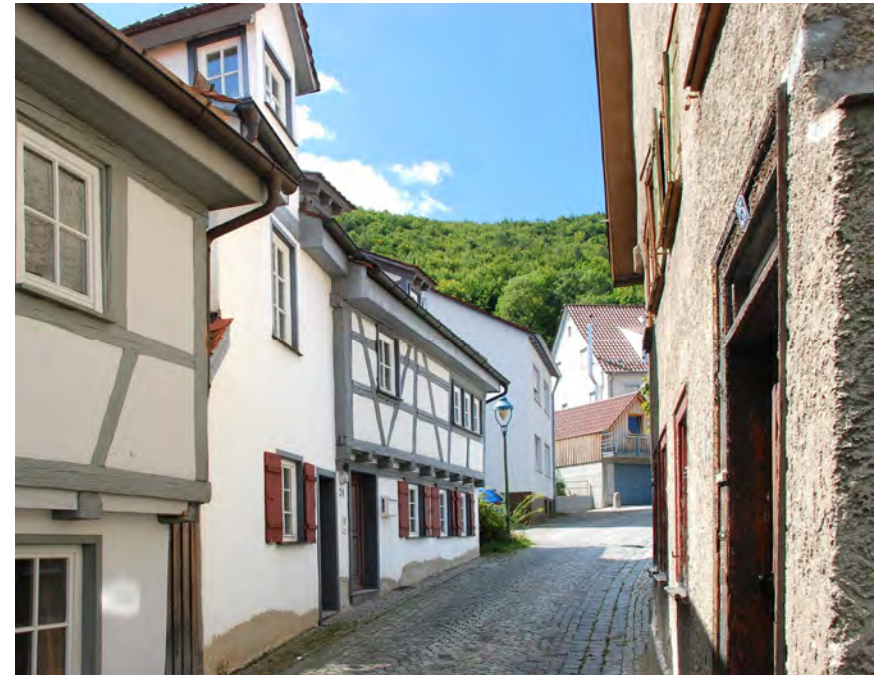
Küfergasse 24

Zweigeschossiger, traufständiger Fachwerkbau über massivem Erdgeschoss, traufseitig erschlossen, ehemaliger Ökonomieteil an der Ostseite zu Wohnzwecken umgebaut und verputzt, hier Zwerchhaus mit ehemaliger Aufzugsluke, Obergeschoss des Wohnteils über Balkenköpfen vorkragend, Fachwerk konstruktiv, Satteldach zur Rückseite hin gekappt, rückseitiges Mauerwerk Teil der ehemaligen → Stadtmauer (Kulturdenkmal gem. § 12 DSchG) unter Einbeziehung des Wehrgangs; 1687 nach Brand neu errichtet, 1990 Umbau und Anbau des Balkons.

Ansicht von Osten aus der Webergasse

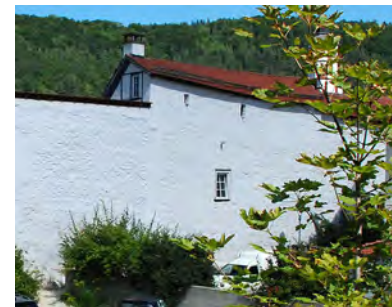
Das Gebäude repräsentiert den Typus eines bescheidenen Ackerbürgerhauses mit kleiner Landwirtschaft und hat somit dokumentarischen Wert für die Bau-, Sozial- und Wirtschaftsgeschichte der Stadt. Als Beleg für die frühe Bebauung des südlichen Stadtbereichs im 16. Jh. hat es zudem dokumentarischen Wert für die Siedlungsgeschichte Blaubeurens. Die Stadtmauer hat als Teil der Stadtbefestigung einen hohen dokumentarischen Wert.

Stadtmauer an der Außenseite

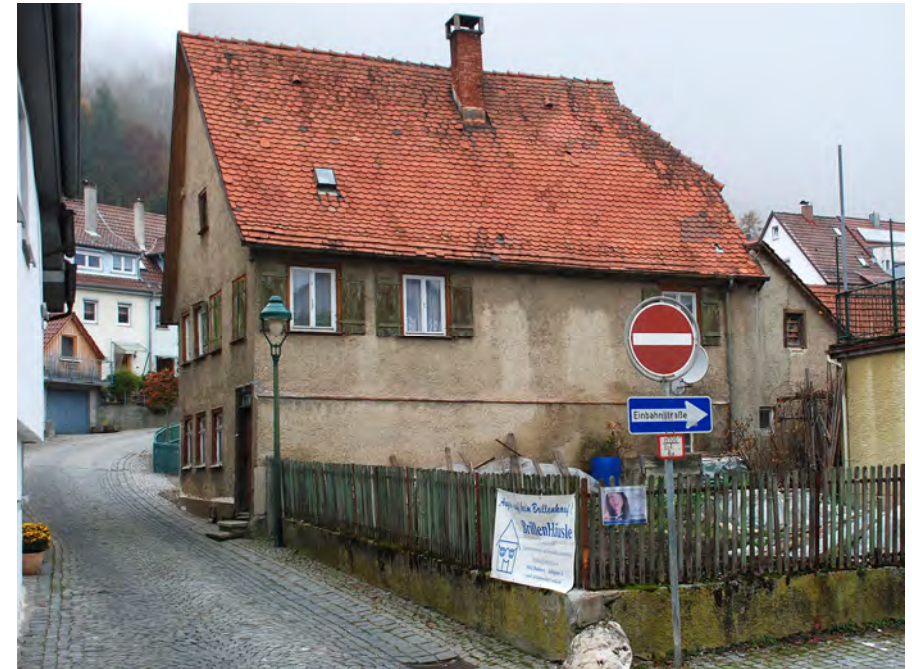
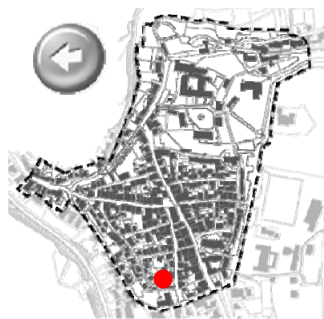
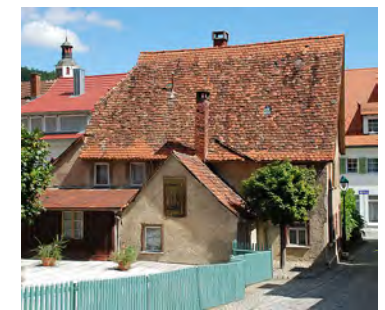
Küfergasse 25

Zweigeschossiger, zur Küfergasse giebelständiger, einzeln stehender Fachwerkbau, massives Erdgeschoss, vollständig verputzt, giebelseitig erschlossen, das Krüppelwalmdach an der Straßenseite später zum Vollgiebel ausgebaut, an der Nordseite mit ehemaligem Rauchloch, Anbauten nach Norden und Westen; dem Gefüge nach im 16. Jhd. erbaut oder früher (Hausbuch Lonhard: 15. Jhd.).

Das gut überlieferte Gebäude repräsentiert den Typus eines kleinen, bescheidenen Handwerkerhauses aus der weniger begüterten bürgerlichen Schicht, die seit dem späten Mittelalter vermehrt in diesem Bereich der Stadt angesiedelt war. Es hat somit dokumentarischen Wert für die Bau-, Sozial-, Wirtschafts- und Siedlungsgeschichte Blaubeurens.

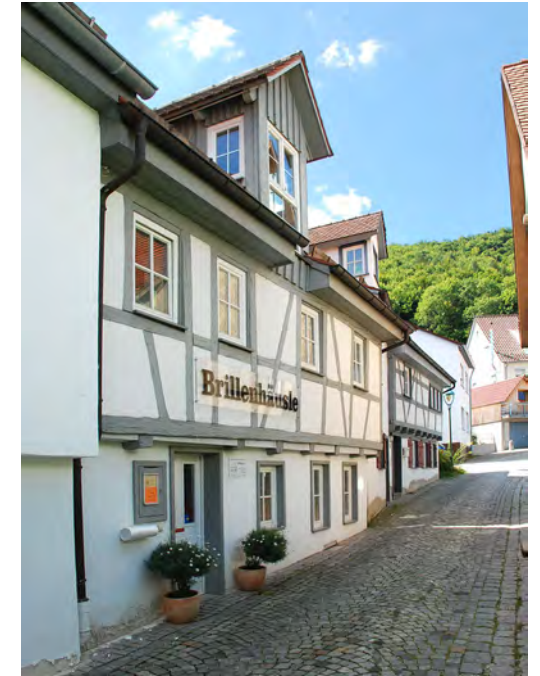
Küfergasse 26

Zweigeschossiger, traufständiger Fachwerkbau über größtenteils massivem, niedrigem Erdgeschoss, traufseitig erschlossen, Obergeschoss über Balkenköpfen vorkragend, Fachwerk konstruktiv, Satteldach zur Rückseite hin gekappt, Zwerchhaus mit einstiger Aufzugsluke zur Straßenseite, rückseitiges Mauerwerk Teil der ehemaligen → Stadtmauer (Kulturdenkmal gem. § 12 DSchG) unter Einbeziehung des Wehrgangs; Bau des 18. Jhds., im Kern möglicherweise 16. Jhd., 1998 Nutzungsänderung und Umbau vom Wohnhaus zum Ladengeschäft.

Ansicht von Osten aus der Webergasse
