Denkmalpflegerischer Werteplan Gesamtanlage Blaubeuren

Blaubeuren, Alb-Donau-Kreis

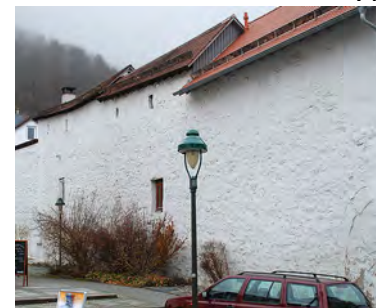
Das Gebäude repräsentiert den Typus eines kleinen Handwerkerhauses aus der weniger bemittelten bürgerlichen Schicht und hat somit dokumentarischen Wert für die Bau-, Sozial- und Wirtschaftsgeschichte der Stadt. Als Beleg für die frühe Bebauung des südlichen Stadtbereichs im 16. Jh. hat es zudem dokumentarischen Wert für die Siedlungsgeschichte Blaubeurens. Die Stadtmauer hat als Teil der Stadtbefestigung einen hohen dokumentarischen Wert.

Stadtmauer in Südwand integriert

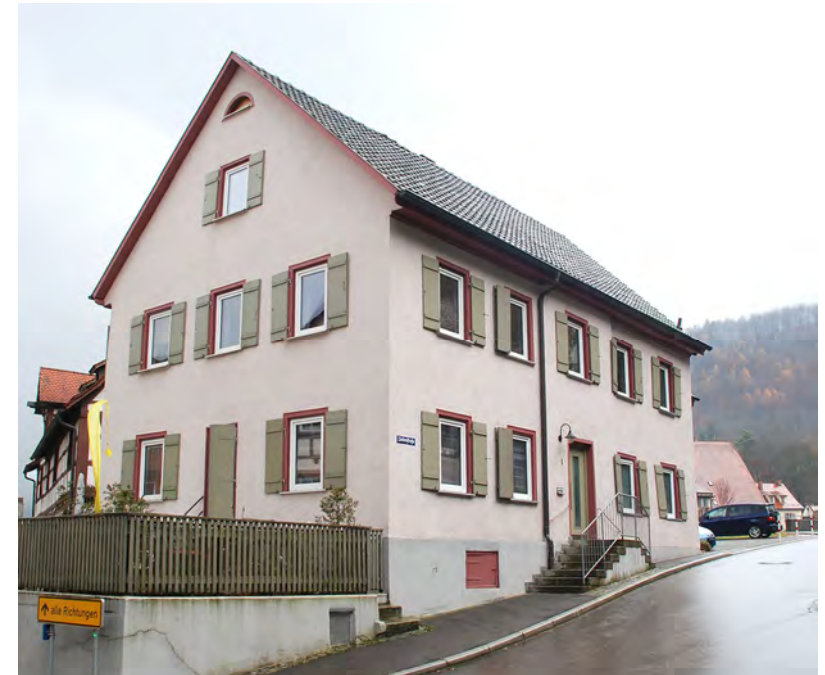
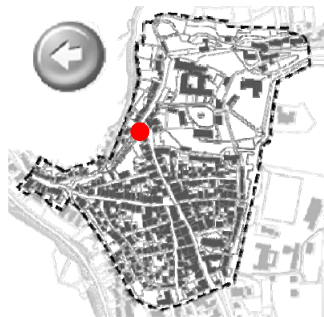
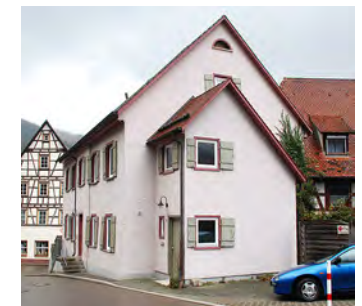
Lindenstraße 1

Zweigeschossiges, freistehendes Gebäude, zur Lindenstraße traufständig in erhöhter Ecklage zur Klosterstraße, verputzt, traufseitiger Mitteleingang, Satteldach, schlichte, regelmäßige Gestaltung im Verständnis der Biedermeierzeit; um 1850 an der ehemaligen Stadtmauer erbaut, 1993 Innenumbau und Anbau des bergseitigen Treppenhauses.

Das Gebäude illustriert die im 19. Jhd. allmählich einsetzende Bebauung außerhalb der Stadtbefestigung sowie insbesondere den Funktionsverlust der Stadtbefestigung. Es hat somit einen städtebaulichen wie stadthistorischen Wert.

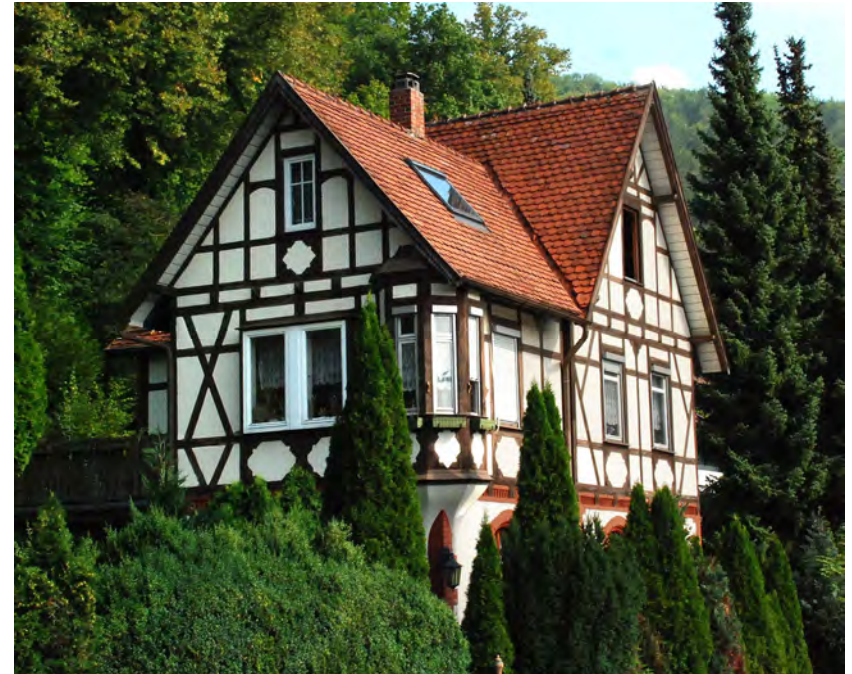
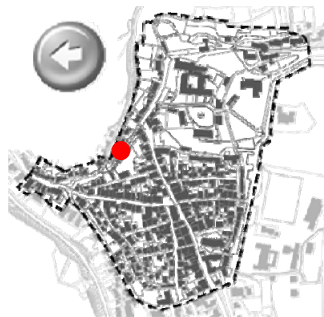
Lindenstraße 6

Zweigeschossiges, freistehendes Gebäude, über der Lindenstraße in erhöhter Position, bestehend aus zwei rechtwinklig ineinander gefügten Baukörpern je mit Satteldach, Fassade im Sinne des Jugendstil mit frei komponiertem, teils historisierendem Blendfachwerk und farbigen Kontrasten von Putz und Backstein, Erker an der Südecke des Hauses; um 1900 erbaut.

Das auf einem freien Grundstück außerhalb der ehemaligen Stadtmauer wie ein Gartenhaus errichtete Gebäude illustriert auch im ausgehenden 19. Jhd. noch bürgerlichen Wohlstand. Es hat somit einen städtebaulichen wie sozialgeschichtlichen Wert.

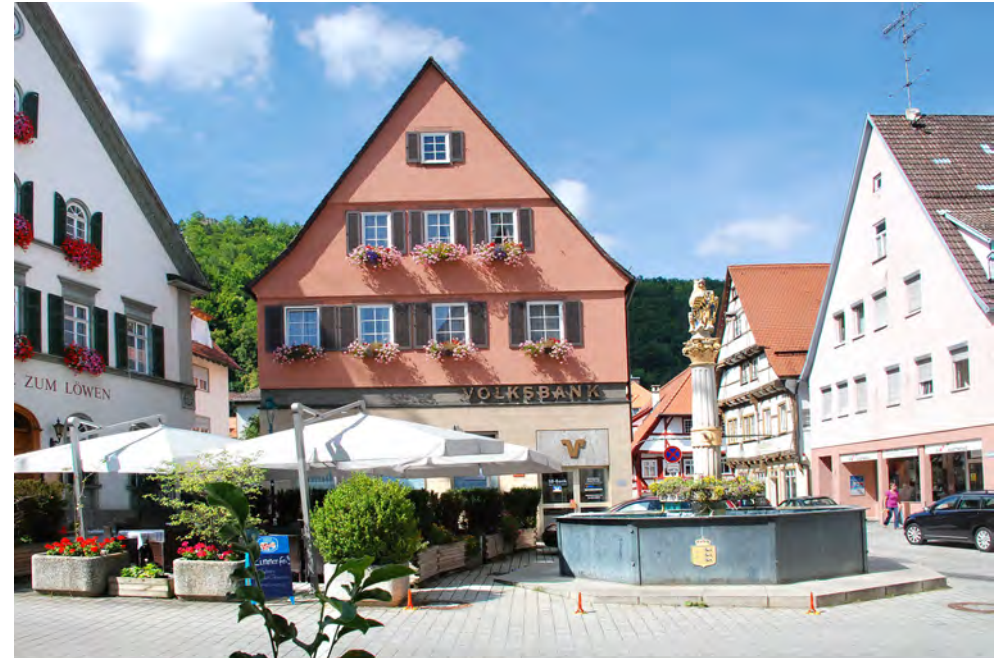
Marktplatz mit »Löwen« (li.), Brunnen und Klosterstraße nach Norden ①

Zentraler Ort im Zentrum der Stadt bzw. am Kreuzungspunkt der wichtigsten Leitlinien Karl-, Kloster- und Marktstraße, zudem Einmündung von Weber- und Hirschgasse, nahezu quadratische Form mit Abzweigungen zwischen der Platzbebauung, Kern des mittelalterlicher Stadtgrundrisses, an den Platzrändern größtenteils giebelständige Bebauung des 15. bis 20. Jhds., mit dominierenden Gebäuden, teils mit öffentlicher Funktion, wie Rathaus (1425) ② und Gasthof »Löwen« (1730/1846), im Zentrum der Marktbrunnen (16. Jhd.) ①.

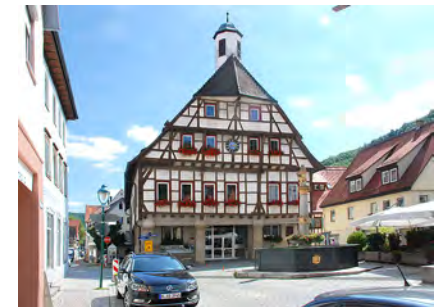
Marktplatz mit Rathaus zwischen Karlstraße und Webergasse ②

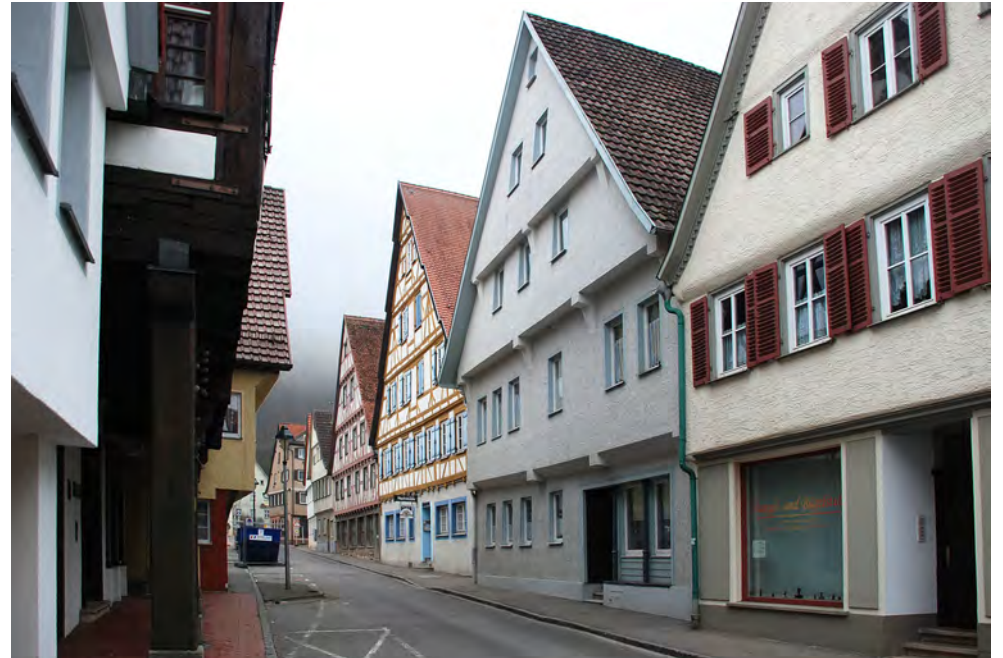
geschlossene Bebauung im mittleren Abschnitt Richtung Westen ❶

Teil der Leitlinien der Stadt, bis zum Bau der Umfahrung B 28 gemeinsam mit der → Karlstraße Hauptdurchfahrtsstraße, heute nur noch Erschließungsstraße zwischen Marktplatz und Vorstadt am einstigen Oberen Tor, bergauf in Ost-West-Richtung verlaufend bis weit ins 20. Jhd. Handelszentrum der Stadt, auf dem gesamten Verlauf recht schmaler ❶❷❸, nur am Westende etwas breiterer Straßenraum ❹; nahezu lückenlose geschlossene Bebauung mit zumeist hohen, größtenteils giebelständigen Fachwerkhäusern, darunter traditionsreiche Gasthöfe und Handwerksbetriebe, im inneren Bereich bestimmt durch die Gasthöfe → »Löwen« und → »Ochsen« ❷, am westlichen Ende bei der Küfergasse überformt ❸, teilweise überlieferte historische Stadttor-Situation beim ehemaligen Oberen Tor ❹.

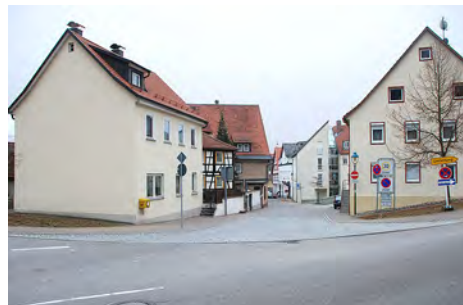
Portalcharakter beim einstigen »Oberen Tor« ❹

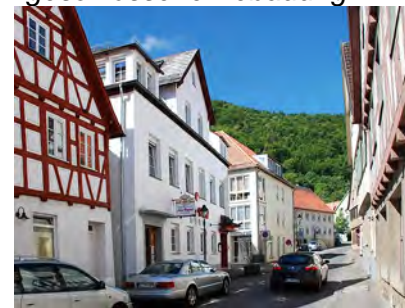
Oberer Abschnitt mit Neubauten ❸

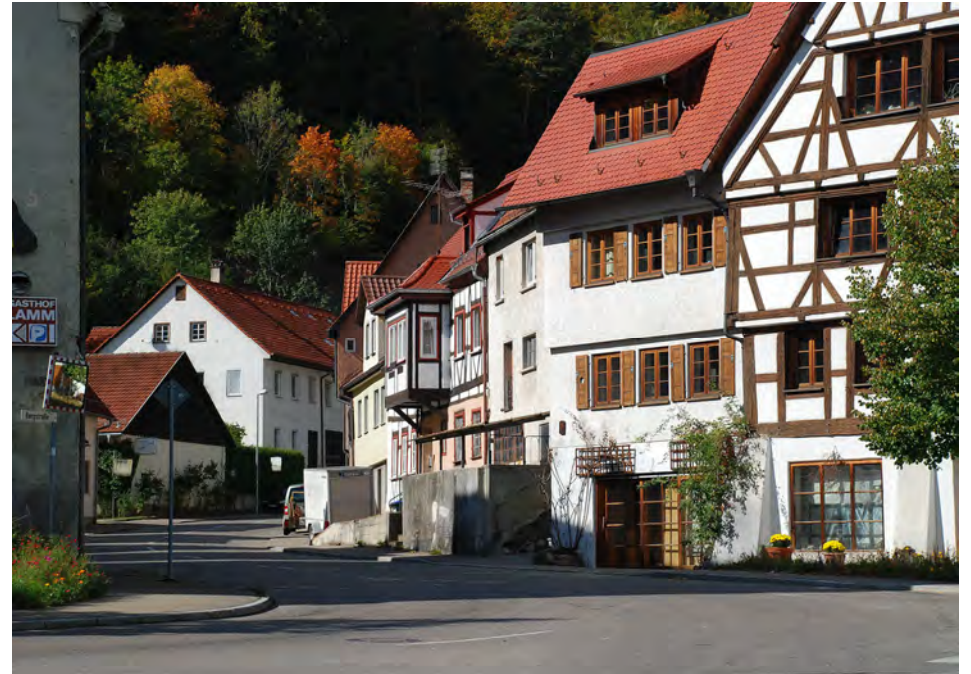
Äußere Marktstraße, stadtauswärts ❶

Ein- und Ausfallstraße in Fortsetzung der inneren Marktstraße, mit der historischen Bezeichnung »Vorstadt«, ansteigender, leicht nach Norden gebogener Verlauf ❶, mit Aufweitung im Kreuzungsbereich von Bergstraße und Sonderbucher Steige beim einstigen »Oberen Tor«, regelmäßige, zumeist traufständige Bebauung beiderseits der Straße, auf der Südseite dominiert durch den Gasthof → »Lamm« ❷, der einst vermutlich Herberge für Personen war, die nicht innerhalb der Mauern nächtigen konnten, die Vorstadt geht auf das 15. Jhd. zurück und war durch das an ihrem Nordwestende gelegene einstige »Siechentor« begrenzt, vollständige Ummauerung jedoch nicht gesichert; die Straße war bis um 1985 (Bau der Umgehung B 28) Teil der Durchgangsstraße bis Ulm und wichtige Zufahrt zur Stadt.

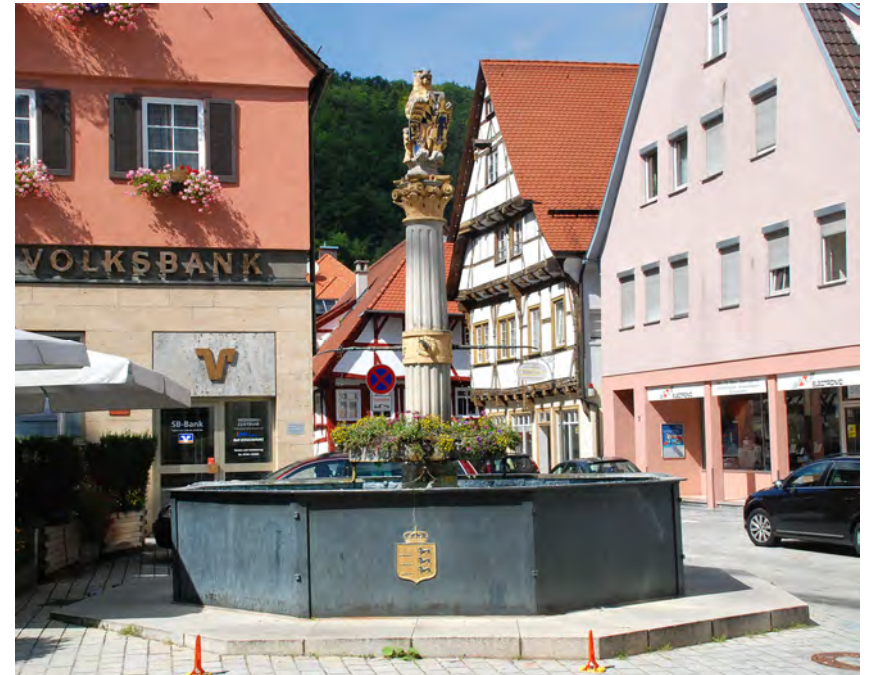
Marktstraße (Flstnr. 169)

Marktbrunnen

Säulenbrunnen mit eisernem oktagonalem Becken und vier schmiedeeisernen Wasserläufen, kannelierte Säule mit Kompositkapitell, darüber steinerne Figur eines sich aufrichtenden Löwen, der die Wappen der Stadt und des Herzogtums Württemberg hält, Brunnentrog mit den Wappen Württembergs und der Stadt Blaubeuren sowie Inschrift mit den Namen einiger Bürgermeister und der Jahreszahl 1815; Brunnen errichtet vermutlich im 16., der Trog möglicherweise im 19. Jahrhundert.

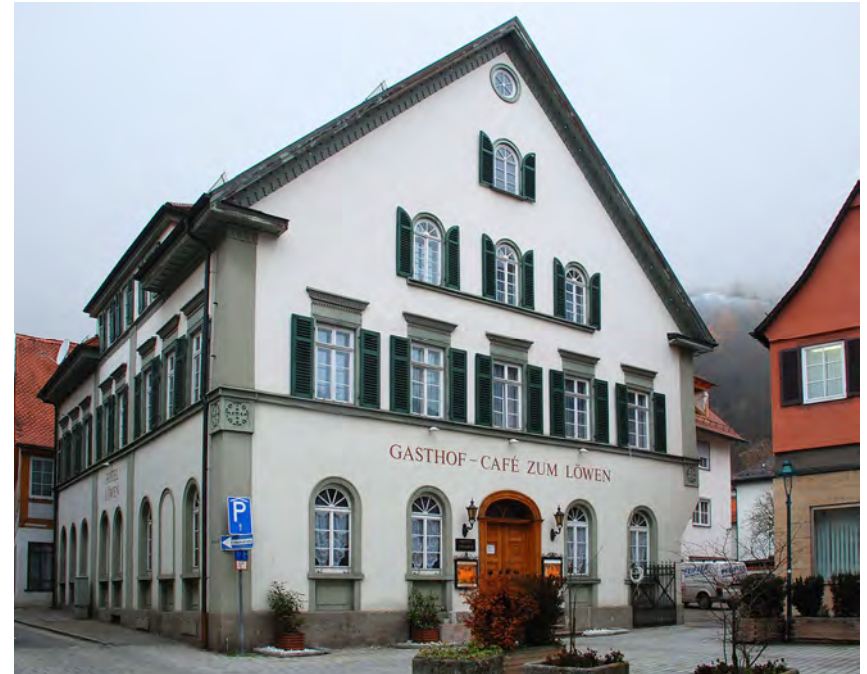
Marktstraße 1

Gasthof »Zum Löwen« (ursprünglich auch »Zum Roten Löwen«)

Zweigeschossiges Gebäude, zur Marktstraße traufständig und mit dem Giebel auf den Marktplatz gerichtet, verputzt, giebelseitig über einen repräsentativen Mitteleingang erschlossen, Satteldach mit stark profiliertem, deutlich auskragendem und nach unten kassettiertem Traufgesims, Ortgang mit ähnlichem Ornamentfries versehen, kräftig ausgebildete Wiederkehren, klassizistische Gestaltung mit Rundbogenfenstern im EG und im Giebel sowie rechteckigen Fenstern mit gebälkartigen Überdachungen im Obergeschoss, Gesims zwischen EG und OG, Putzlisenen an den Gebäudekanten; 1730 und 1846 jeweils nach Brand neu erbaut, im Inneren 1879 und 1992 erneuert.

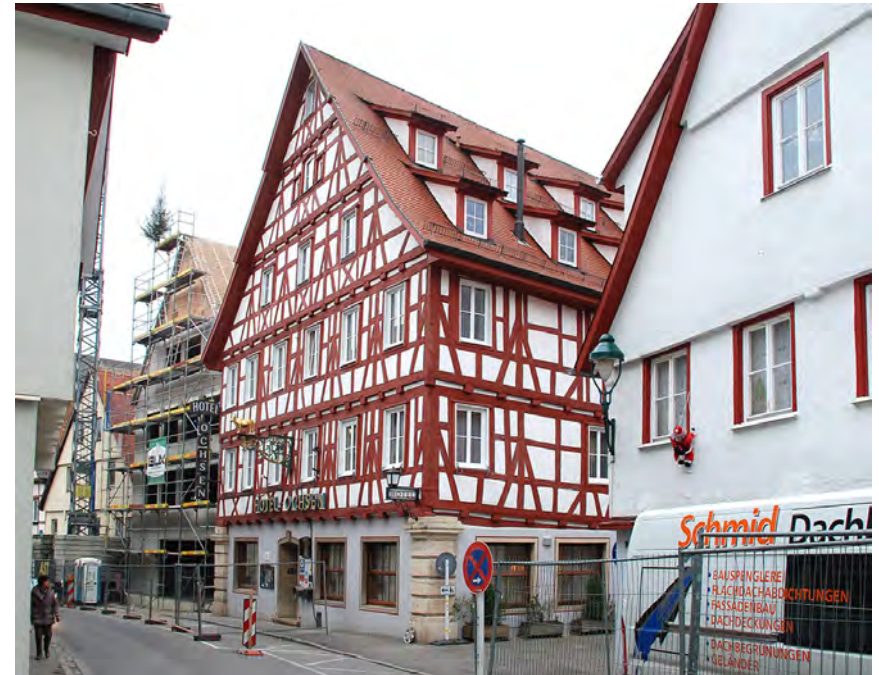
Marktstraße 4

Gasthof »Ochsen« (früher auch »Weißer Ochsen«)

Dreigeschossiges Fachwerkgebäude über massivem Erdgeschoss, alle Geschosse leicht über Balkenköpfen auskragend, regelmäßiges Fachwerk mit Zierformen (Andreaskreuze), teilweise verputzt, Satteldach mit Schleppegauben, dekorativer Wirtshausausleger; Baujahr 1743, zahlreiche Umbauten in allen Geschossen seit 1949, darunter DG-Ausbau 1997 im Haupthaus, 1971 hinteres Gästehaus statt Scheuer, Fachwerkfreilegung nach 1971.

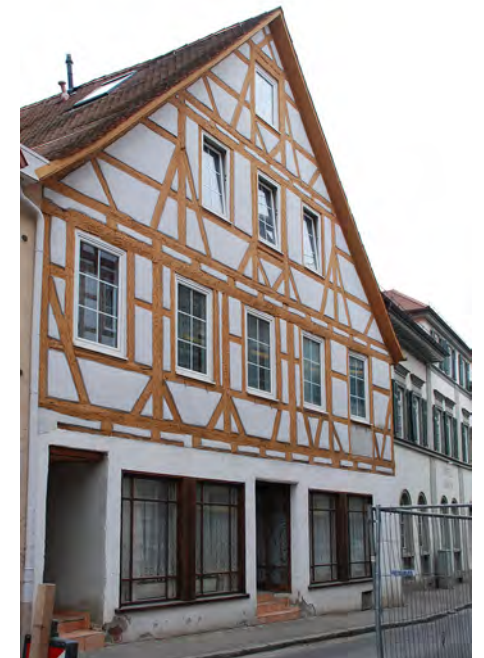
Marktstraße 5

Wohn- und Geschäftshaus

Zweigeschossiger, giebelständiger Fachwerkbau über massivem Erdgeschoss, auf Sicht konzipiertes Fachwerk in den Formen des 18. Jhds., Satteldach; um 1740 nach Brand neu erbaut (Häuserbuch Lonhard), 1984 Einbau einer Dachwohnung, Erdgeschosszone mit Ladengeschäft in jüngerer Zeit durchgreifend umgestaltet, auch sonst sind starke Eingriffe anzunehmen.

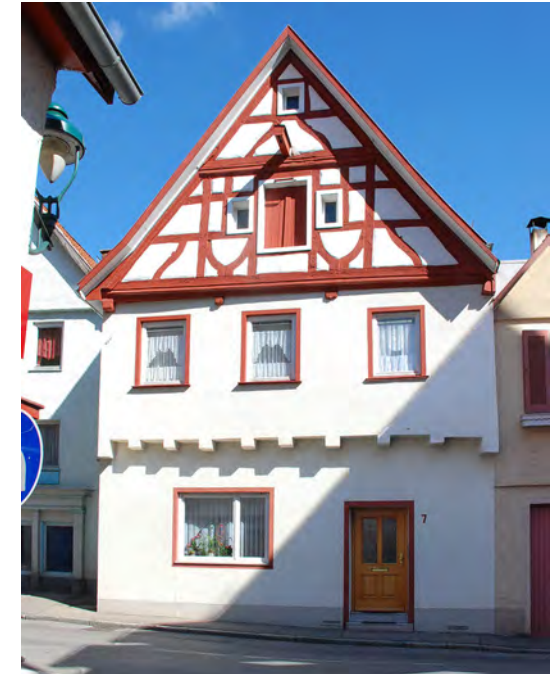
Marktstraße 7

Wohnhaus

Zweigeschossiger, giebelständiger Fachwerkbau über massivem Erdgeschoss, im EG einst Handwerksbetrieb, Obergeschoss über Balkenköpfen, Giebelgeschosse über stark profilierten Schwellen vorkragend, Fachwerk mit Zierformen (geschwungen-geknickte Fußstreben, gebogene Streben), im Giebel Ladeluke mit Lastenausleger (»Lotter«), Satteldach; erbaut im 17. Jhd., 1973 Umbau des Erdgeschoss zu Wohnzwecken, Fachwerkreilegung in jüngerer Zeit.

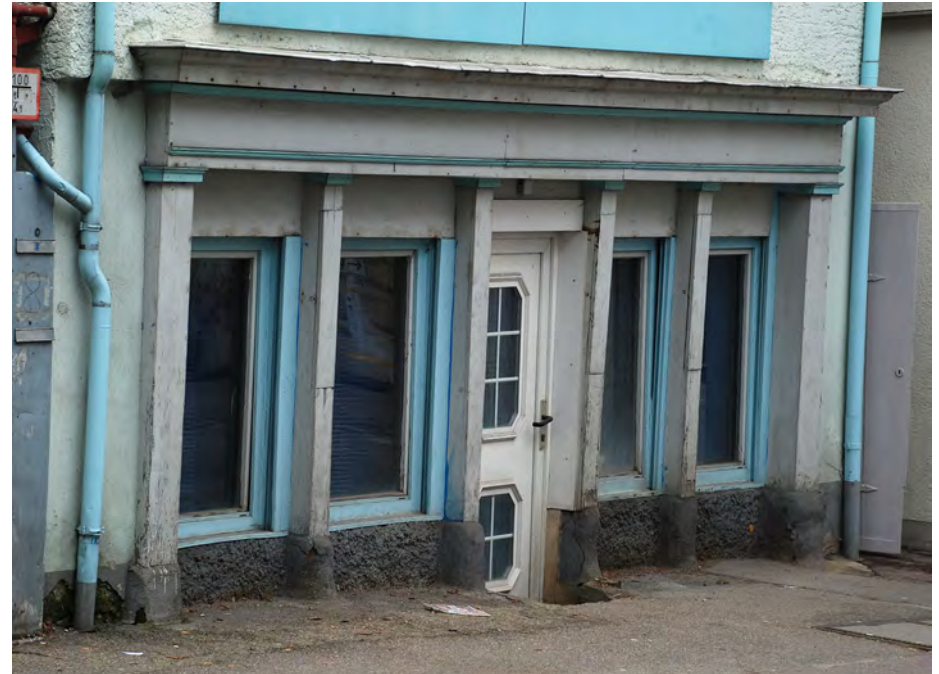
Marktstraße 8

Ladenzone

Schaufensterzone in vereinfachten klassizistischen Formen; vermutlich frühes 20. Jhd. mit veränderten Fenstern des späteren 20. Jhds.

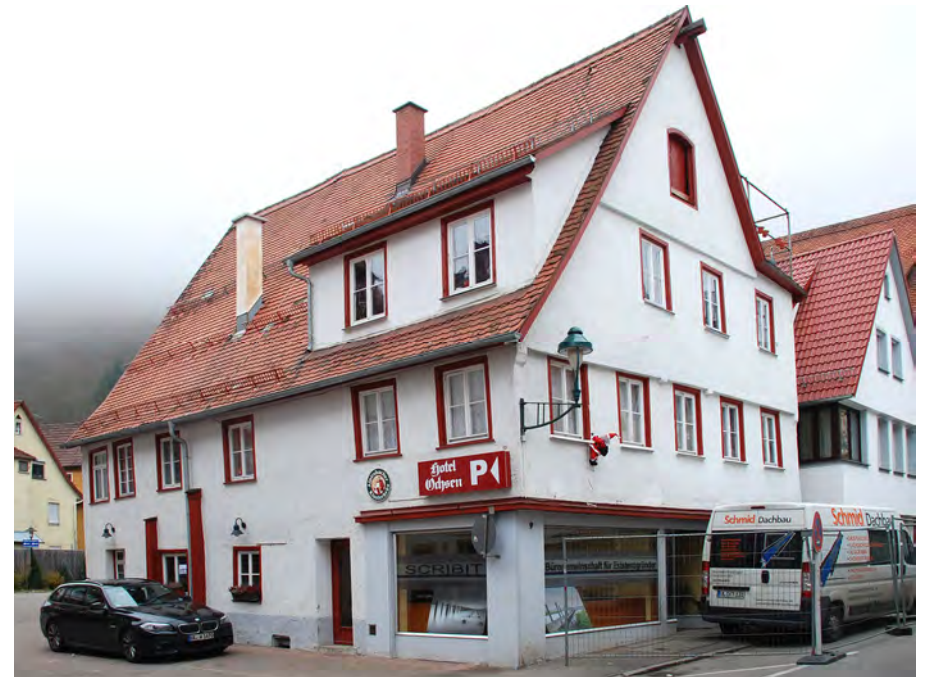
Marktstraße 9

Wohn- und Geschäftshaus

Zweigeschossiger, giebelständiger Fachwerkbau über massivem Erdgeschoss, vollständig verputzt, Ecklage zum Hof des Gasthofs »Ochsen«, im EG einst Handwerksbetrieb, im rückwärtigen Gebäudeteil vermutlich ehemals Werkstatt, Giebel teils über Balkenköpfen schwach vorkragend, im oberen Giebelfeld Ladeluke mit Lastenausleger (»Lotter«) am Firstbalken, Satteldach mit SchlepPGAube, um 1900 DG-Ausbau nach Westen mit Balkon, rückseitig zweigeschossiger geschlossener Laubengang; 1612 erbaut (Häuserbuch Lonhard), 1952 Ladenausbau und Veränderung der EG-Zone.

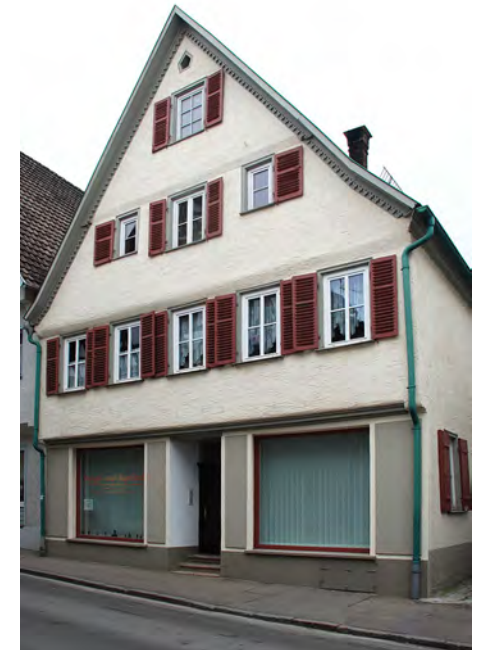
Marktstraße 11

Wohnhaus

Zweigeschossiger, giebelständiger und langgestreckter Fachwerkbau über massivem Erdgeschoss, verputzt, Ober- und Giebelgeschosse mit leichtem Überstand, Satteldach; vermutlich um 1660 erbaut (Häuserbuch Lonhard), Erdgeschosszone mit Ladengeschäft in der 2. Hälfte des 20. Jhds. durchgreifend umgestaltet, auch in den oberen Geschossen sind Eingriffe anzunehmen, darunter der Dachausbau.

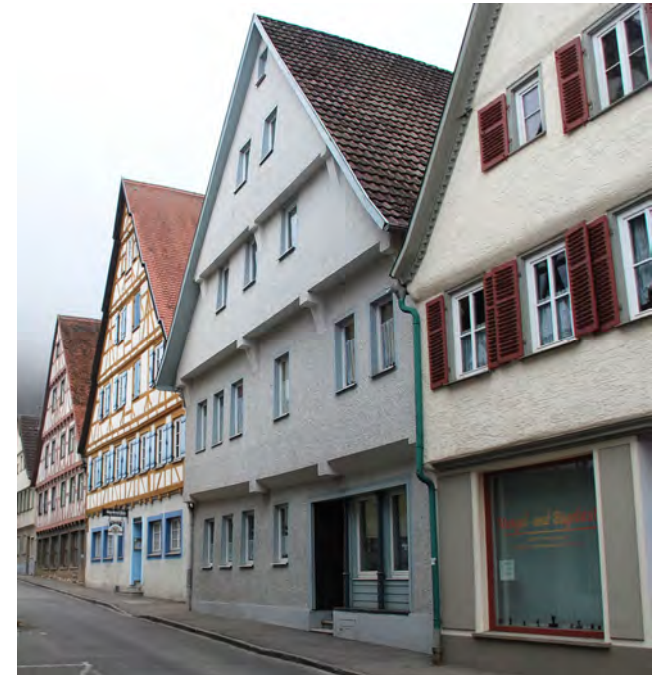
Marktstraße 12

Wohnhaus

Zweigeschossiger, giebelständiger Fachwerkbau über massivem Erdgeschoss, vollständig verputzt, im EG Ladengeschäft in den Formen des 19. Jhds., Ober- und Giebelgeschosse über kräftigen, langen Knaggen deutlich auskragend, mächtiger Dachstuhl in mittelalterlicher Konstruktion (Verblattungen), Satteldach; im 15. Jhd. erbaut, Veränderungen des 19. und 20. Jahrhunderts.

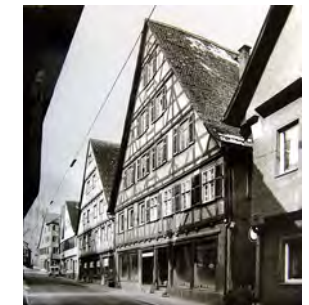
Aufnahme um 1984 ❶

Zweigeschossiger, giebelständiger Fachwerkbau über massivem Erdgeschoss, Obergeschoss über Balkenköpfen schwach, Giebelgeschosse über leicht profilierten Schwellen ebenfalls schwach auskragend, Fachwerk an beiden Giebelseiten mit Zierformen (Andreaskreuze, geschwungen-geknickte Fußstreben), Satteldach, rückwärtiger moderner Anbau; im späten 17. Jhd. erbaut, Erdgeschosszone mit Ladengeschäft mehrfach verändert, großflächige Schaufensterfront zuletzt für Gaststättennutzung zurückgebaut ❶. Über die Jahrhunderte Anwesen verschiedenster Handwerksbetriebe.

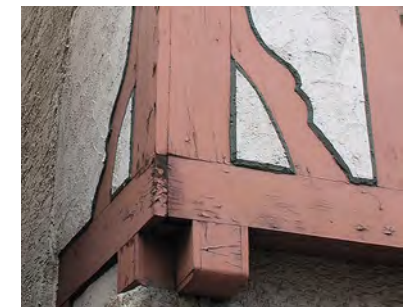
Bretter statt Fachwerk ❷

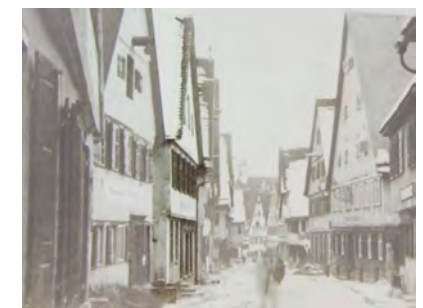
historische Aufnahme ❶

Zweigeschossiger, giebelständiger Fachwerkbau über massivem Erdgeschoss, Obergeschoss und Giebel schwach auskragend, im Giebel zwei frühere Ladeluken, Satteldach; um 1680 nach Brand neu erbaut (Häuserbuch Lonhard), das Ladengeschäft im Erdgeschoss in jüngster Zeit zu Wohnzwecken umgebaut, dadurch Verlust von Eingang und Schaufensterfront ❶.

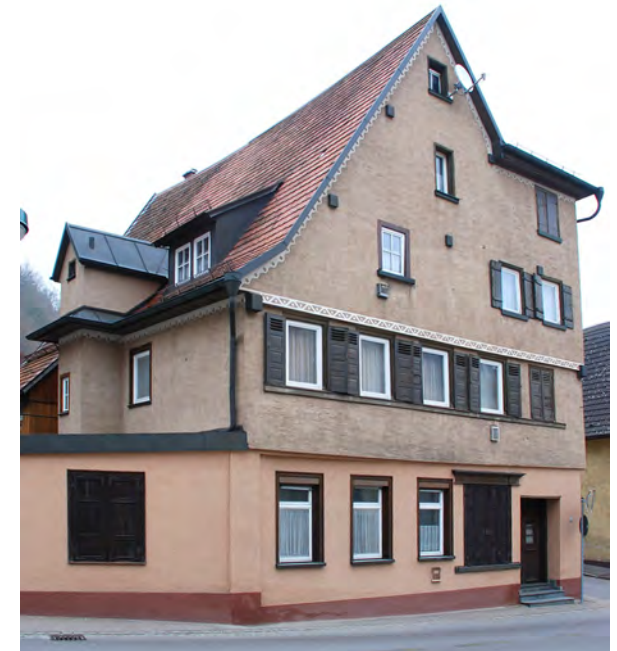
Ansicht zur Marktstraße ①

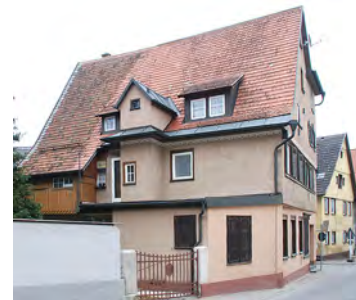
Ansicht von Westen ③

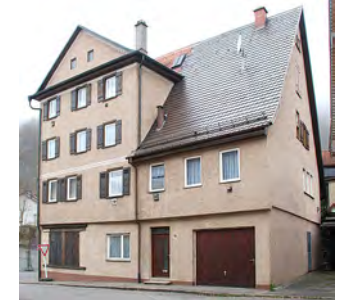
Hausteilung zur Rittergasse ②

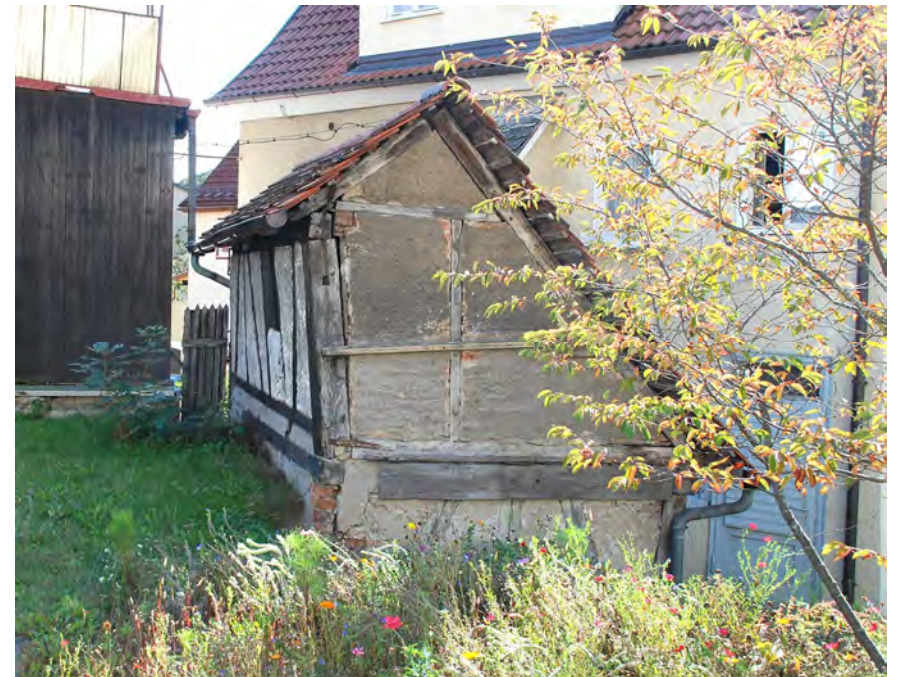
Rest der ehemaligen Stadtmauer mit Wehrgang ①

An der Nordseite des Hauptgebäudes sind Reste der ehemaligen → Stadtmauer (Kulturdenkmal gem. § 12 DSchG) erhalten. Es handelt sich in diesem Fall jedoch nicht um die eigentliche Stadtmauer, sondern um eine zusätzliche, dem nordwestlichen Eckturm vorge-setzte, niedrigere Mauer ②, die ebenfalls mit einem teilweise erhaltenen überdachten Wehrgang ① ausgestattet war.

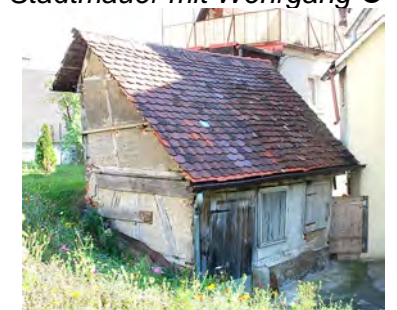
Zusatzmauer 1827 ②

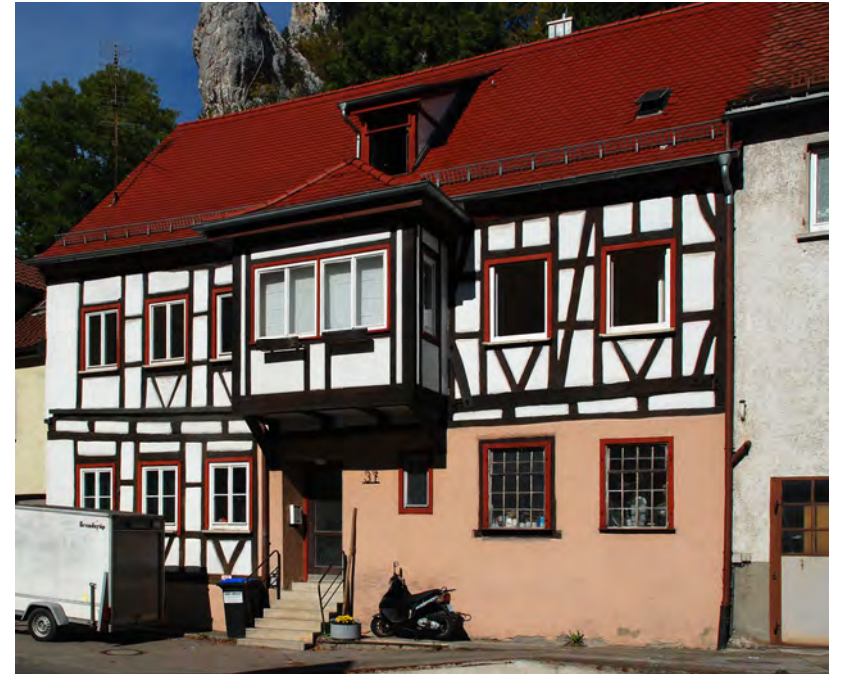
Marktstraße 37

Zweigeschossiger, traufständiger Fachwerkbau über teils massivem Erdgeschoss mit Werkstatt, traufseitig erschlossen, mittig angebrachter Erker im OG, Satteldach mit Schleppgaube; im Kern vor 1500 erbaut (Häuserbuch Lonhard, an der Ostecke zum Nachbargebäude Eckständiger mit Verblattungen erhalten), das heute vorherrschende Sichtfachwerk aus dem 18. Jhd., Erker wohl um 1905, weitere Veränderungen.

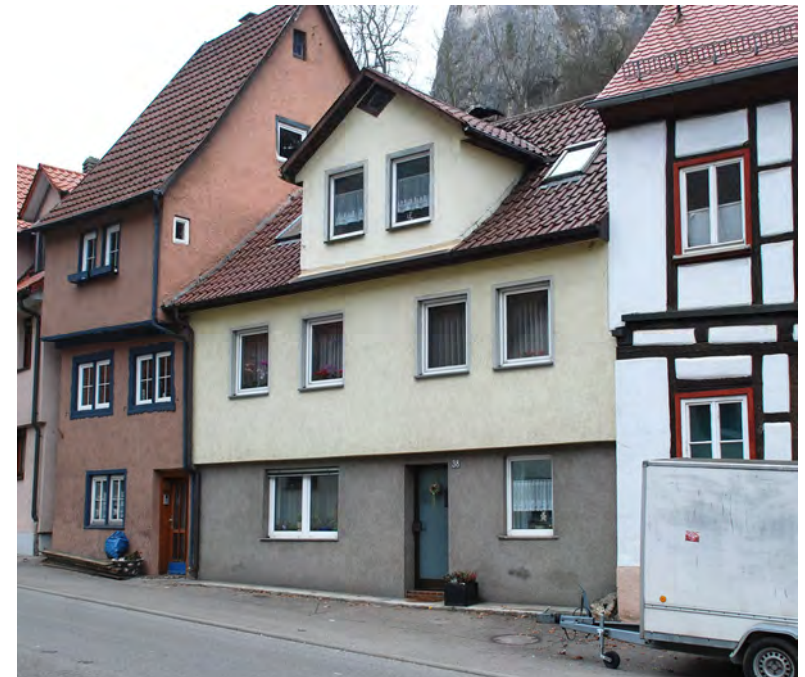
Marktstraße 38

Zweigeschossiger, traufständiger Bau, verputzt, Obergeschoss auskragend, Satteldach mit Zwerchgiebel; vermutlich 1726 errichtet (Häuserbuch Lonhard), Zwerchgiebel wohl nach 1850; die Fenster lassen starke Veränderungen vermuten, ein Erhalt der Kernsubstanz aus dem 18. Jhd. ist jedoch nicht auszuschließen.

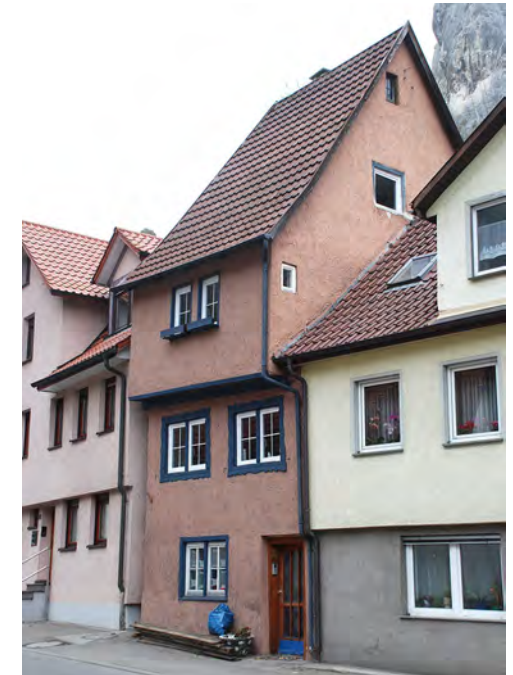
Marktstraße 39

Dreigeschossiger hoher Bau, traufständig, verputzt, 2. Obergeschoss stark auskragend; vermutlich 1687 als zweigeschossiger Bau errichtet (Häuserbuch Lonhard), Aufstockung nach 1830; die Fenster lassen starke Veränderungen vermuten, ein Erhalt der Kernsubstanz aus dem 17. Jhd. ist jedoch nicht auszuschließen.

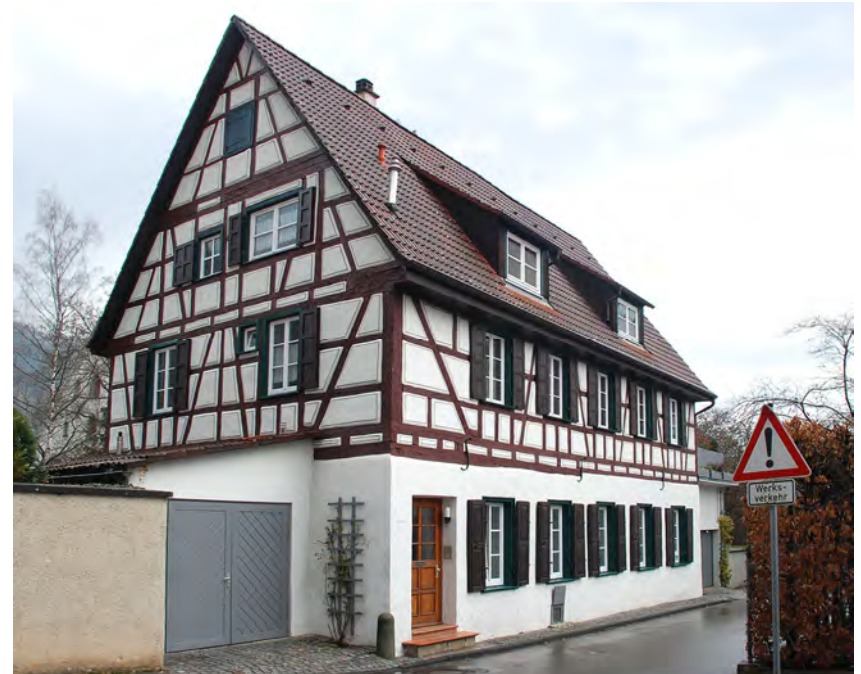
Mauergasse 3

Zweigeschossiger, freistehender und zur Mauergasse traufständiger Fachwerkbau über massivem Erdgeschoss, traufseitiger Eingang, Fachwerk rein konstruktiv, Satteldach mit Schleppegauben; 1788 als Scheuer zum Anwesen Metzgergasse 4 auf der Stadtmauer auf klösterlichem Boden erbaut, 1872 zum Betsaal der katholischen Kirchengemeinde Blaubeurens umgebaut (bis um 1895), aus dieser Zeit Ausstattungselemente erhalten, 1933 Garagenanbau westlich, 1958 Werkstattanbau östlich, Modernisierungen in jüngerer Zeit.

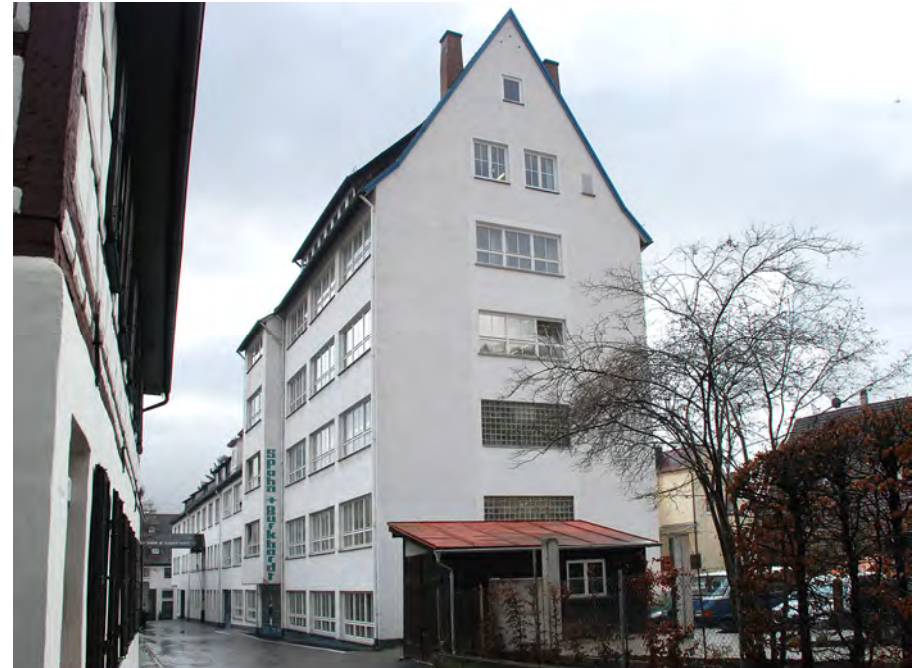
Westgabel des Baus von 1956 ❶

Fabrikkomplex in Betonbauweise aus mehreren Bauten unterschiedlicher Erbauungszeit entlang der Mauergasse, verputzt, an den Längsseiten großzügig durchfenstert, Satteldächer mit Schleppegauben, fünfgeschossiges Kopfgebäude ❶ 1956, dreigeschossiger Ostflügel ❷ von 1925; dreigeschossiger Ursprungstrakt ❸ an der Ostseite, Satteldach mit Schleppegauben, vor 1920 erbaut, im Kern möglicherweise vor 1827, um 1950 umgebaut.

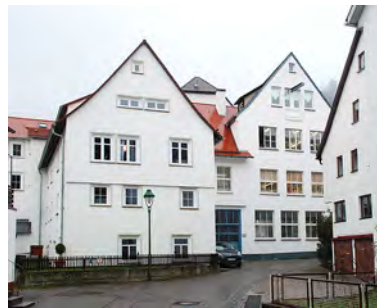
Ursprungsgebäude der Fabrik ❸

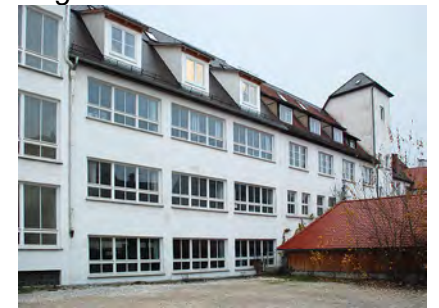
Hofseite des Baus von 1925 ❷

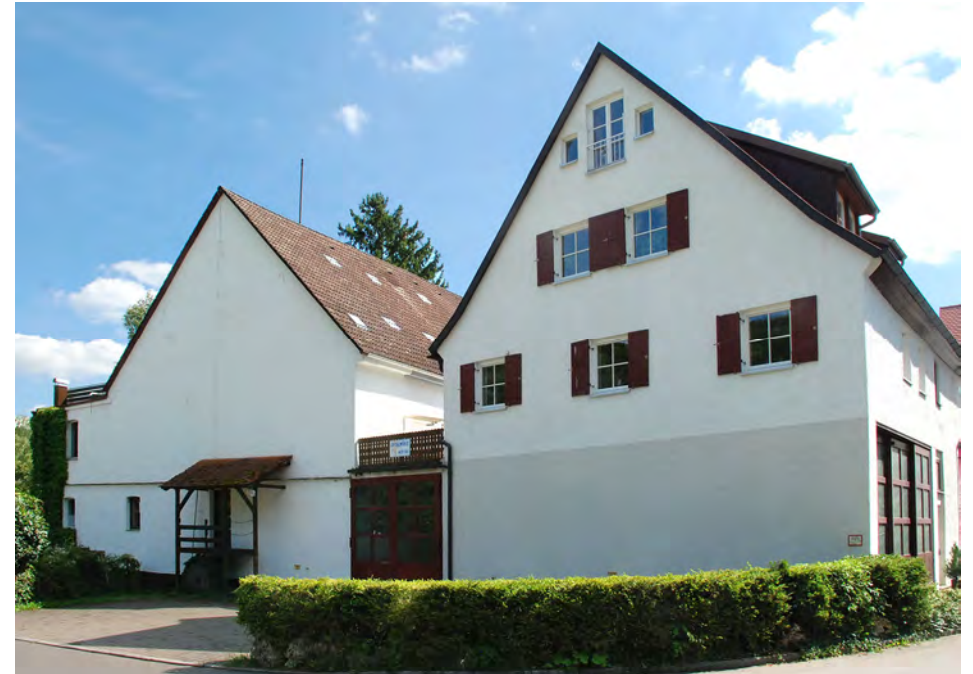
Mauergasse 6 (links) und 9

Im Mauerwerk der Nordseiten beider Gebäude sind vermutlich Reste der ehemaligen → Stadtmauer (Kulturdenkmal gem. § 12 DSchG) erhalten.

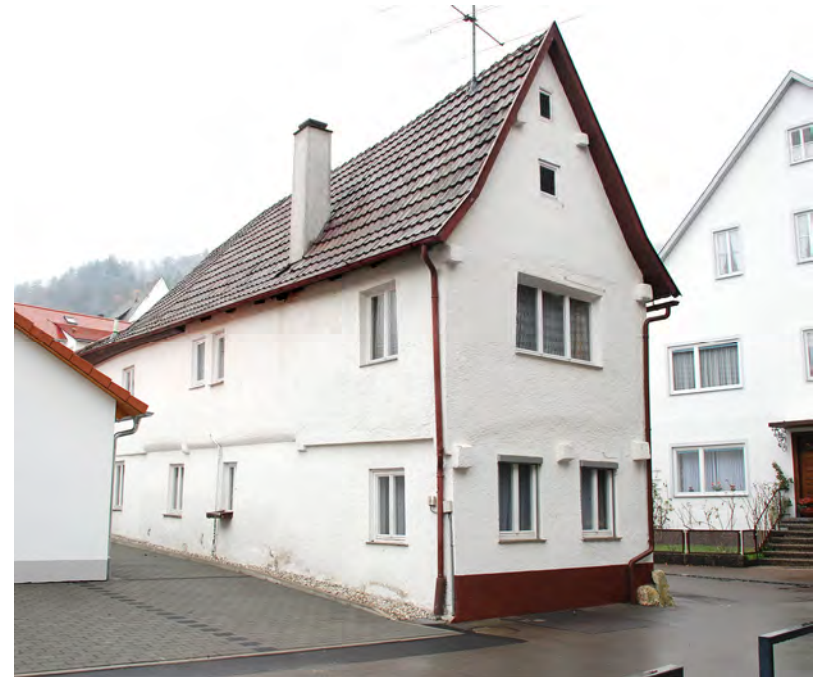
Mauergasse 8

Kleiner zweigeschossiger, freistehender Fachwerkbau über massivem Erdgeschoss, verputzt, in Ecklage zwischen Mauer- und Aachgasse, traufseitig erschlossen, OG an den Traufseiten leicht vorkragend, Ostgiebel mit sichtbaren Balkenköpfen, S-förmige, mit Nasen besetzte Zierformen im Fachwerk nach Innen sichtbar, Satteldach; um 1690 nach Abbruch neu errichtet, 1973 kleiner eingeschossiger Anbau mit Terrasse nach Westen, Fenster der Hauptgeschosse nach 1945.

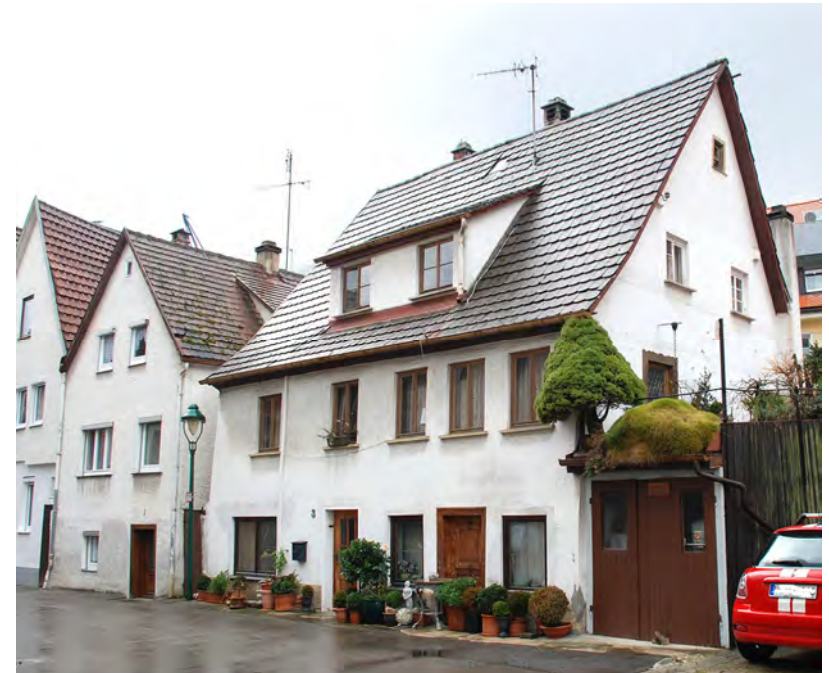
Metzgergasse 3

Zweigeschossiger, traufständiger Fachwerkbau über massivem Erdgeschoss, verputzt, traufseitig erschlossen, im EG einst Ställe, in beiden Giebeln sichtbare Balkenköpfe, Lastenausleger (»Lotter«) am First, Satteldach mit Schleppegaupe; um 1700 erbaut (Häuserbuch Lonhard), 1948 Wohnungseinbau im DG, weitere Veränderungen, angebaute Garage.

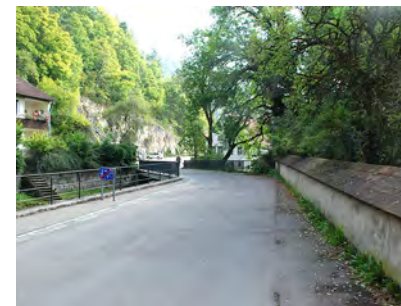
Bereich der Blaubrücke (hinten) ③

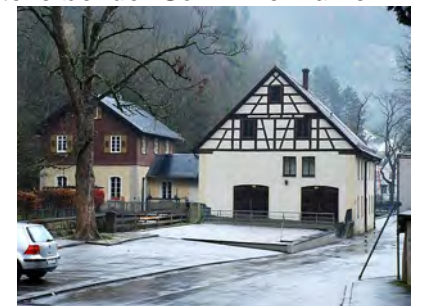
Mühlweg beim Pumpwerk ②

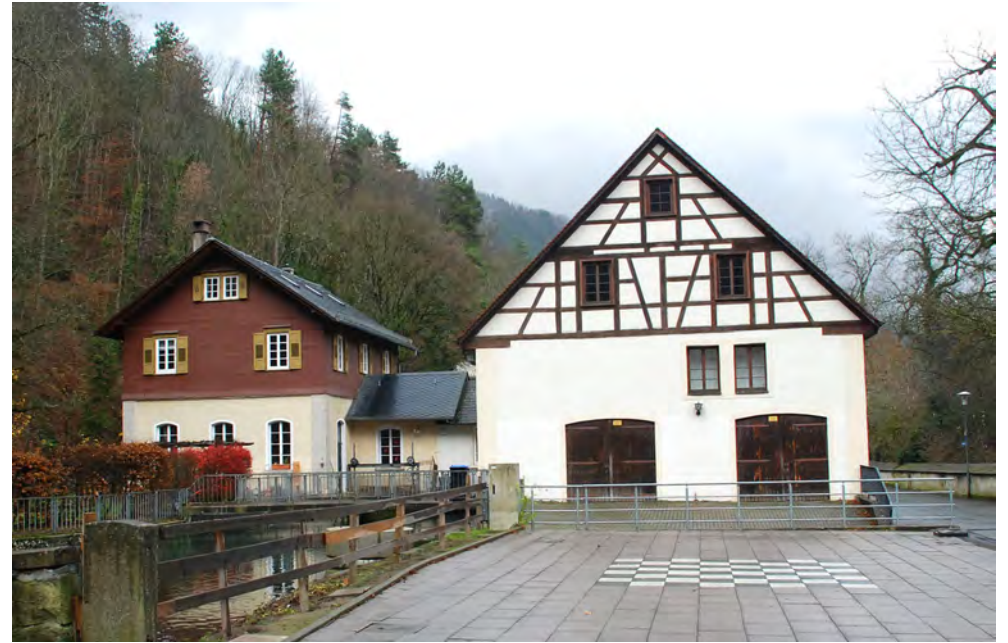
Wohn- und Maschinengebäude links, Kanal und Pumpenhaus ❶

Das Wasserwerk repräsentiert die technische Entwicklung von Stadt und Region im 19. Jahrhundert und hat somit dokumentarischen Wert für die Wirtschaftsgeschichte Blaubeurens und die Technikgeschichte des Landes.

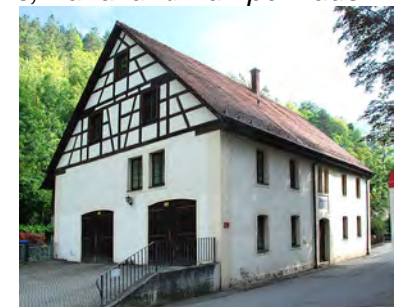
Pumpenhaus ❷

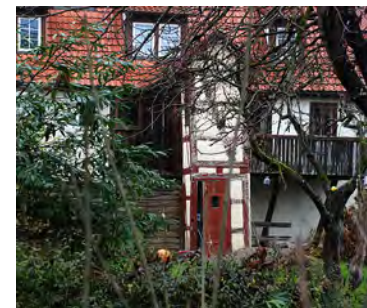
Abortbrücke über dem Fluss ❶

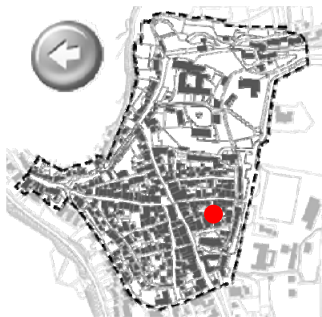
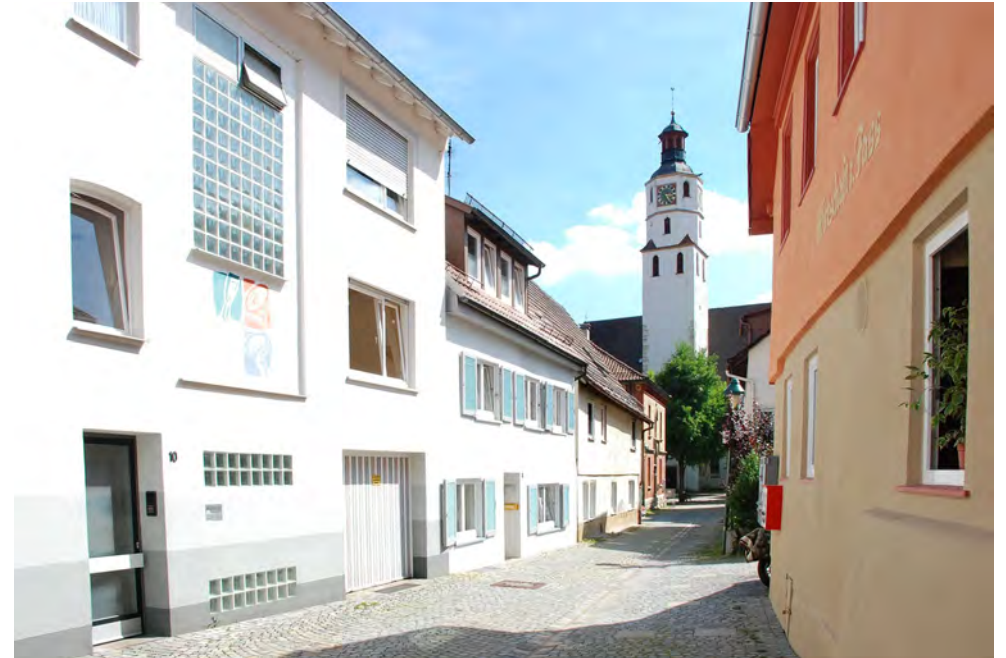
Kurze, geradlinig verlaufende Querverbindung in Süd-Nord-Richtung zwischen Pfarrhaus und Pfarrkirche (namensgebend) und Hirschgasse, unregelmäßige Bebauung des 18. bis 20. Jhds., die sich im Bereich gegen die Hirschgasse zu einer traufständigen Einheit aus ehemaligen Handwerkerhäusern verdichtet ❶; die Straße ist vornehmlich geprägt durch die Kirche als Fluchtpunkt ❶ sowie durch das markante historistische → Pfarrhaus ❷.

Pfarrstraße in südlicher Richtung zur Stadtkirche ❶

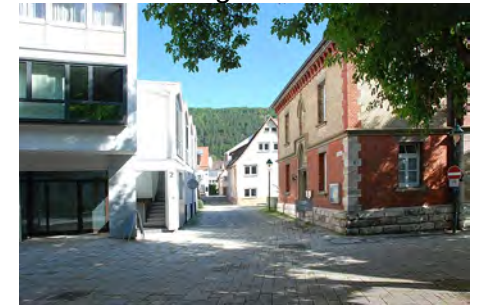
Blick in nördliche Richtung mit Pfarrhaus ❷

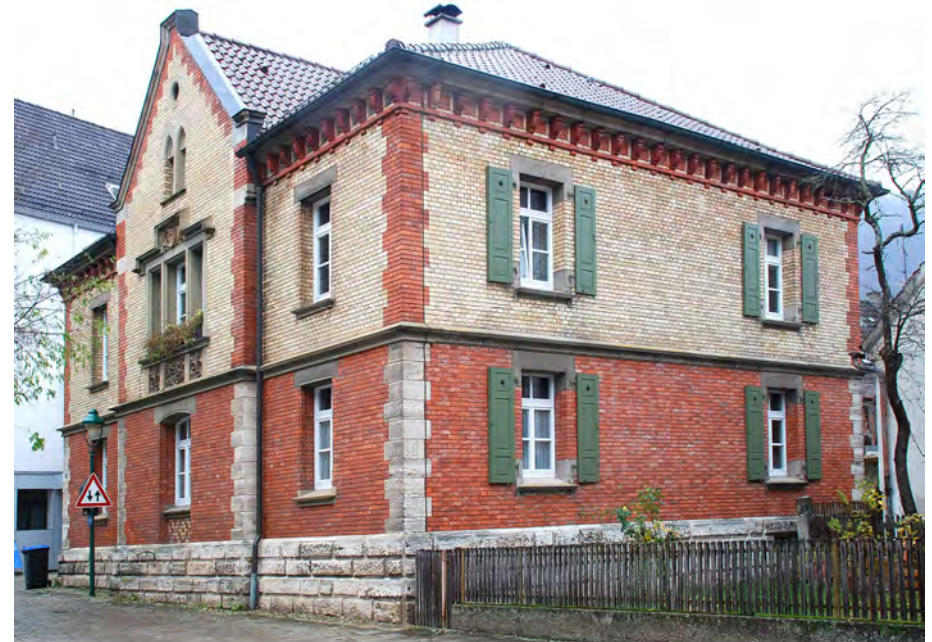
Zweigeschossiger Bau, massiv in Sichtbacksteinmauerwerk, in Ecklage zwischen Kirchplatz und Pfarrstraße, Eingang an der Pfarrstraße ②, gegen die Kirche schwach ausgebildeter Risalit mit Giebel, EG und OG in unterschiedlich farbigem Backstein (rot bzw. weiß), Gebäudekanten, Risalit und umlaufendes Traufgesims farbig abgesetzt, dem späten Historismus verpflichtete Gestaltung in den Formen der Renaissance mit neugotischen Elementen an Eingang und OG-Fenster des Risalits ①③; um 1890 erbaut, 1989 renoviert und umgebaut, Fenster erneuert und Dach gedeckt.

Als sehr gut überliefertes Gebäude des Historismus besitzt das Pfarrhaus hohen dokumentarischen Wert für die Bau- und Kirchengeschichte der Stadt.

Südseite zur Kirche ①

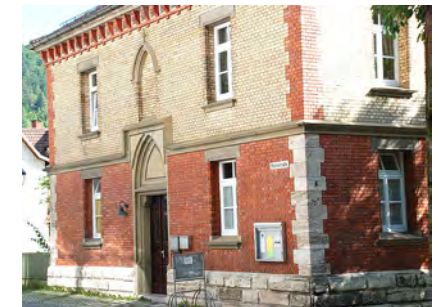
Eingang an der Pfarrstraße ②

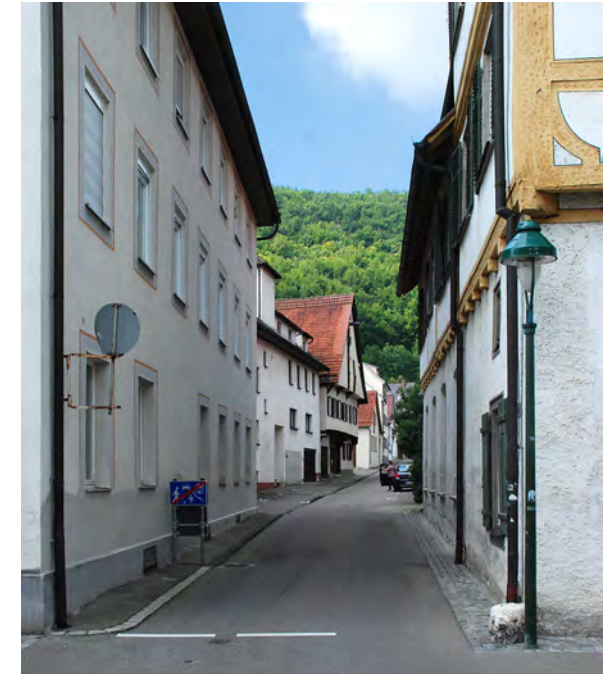
Rittergasse auf Höhe Klosterstraße bergauf nach Westen **1**

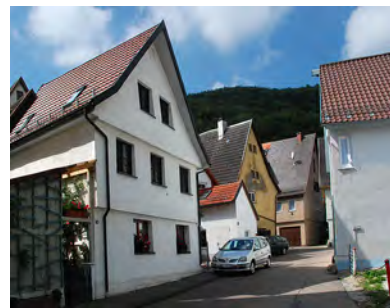
Abschlussituation im Westen **4**

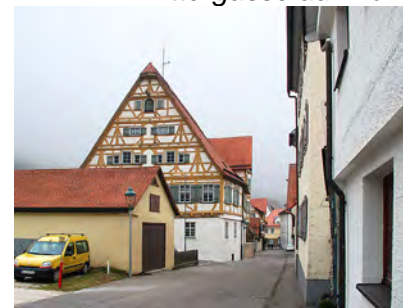
Ehem. Oberamtsgebäude **3**

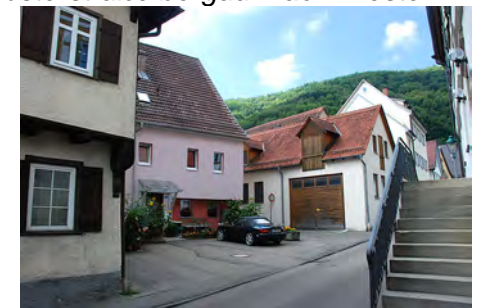
Zu **3** gehöriger ehem. Wirtschaftshof **2**

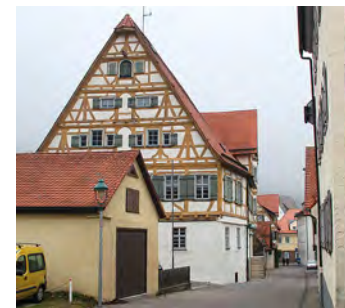
Ansicht von Westen

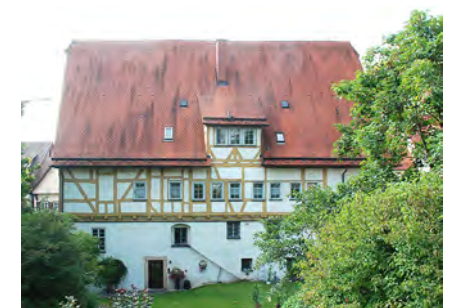
Gartenseite zum ehemaligen Stadtgraben
