Denkmalpflegerischer Werteplan Gesamtanlage Blaubeuren

Blaubeuren, Alb-Donau-Kreis

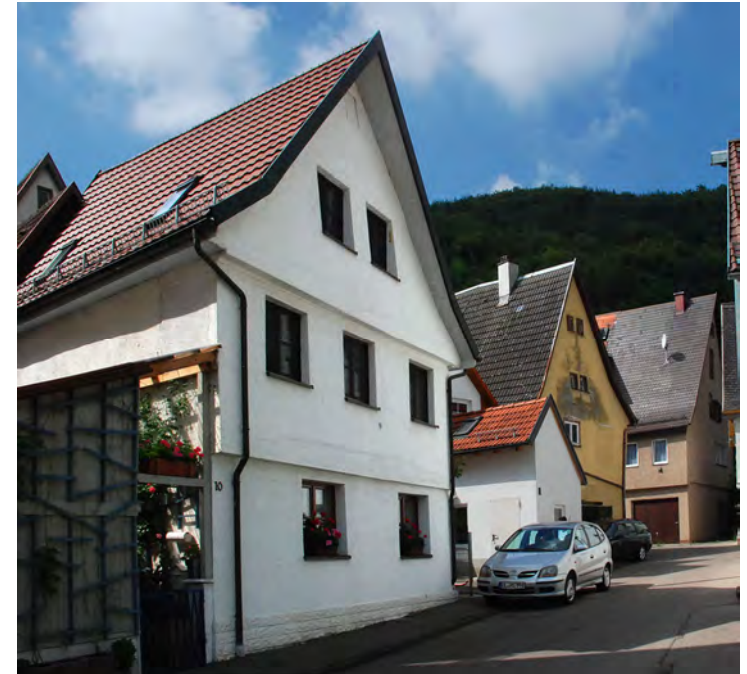
Rittergasse 14

Zweigeschossiger, giebelständiger Bau, verputzt, traufseitig erschlossen, durch ein kräftiges Gesims und deutlich überstehendes Dach Ausbildung eines markanten Dreieckgiebels, Satteldach; um 1850 erbaut, 1996 Balkonanbau.

Das in seiner klaren Formensprache dem Klassizismus verpflichtete Gebäude wurde zwischen 1827 und 1883 in der Nähe der Oberamtsverwaltung (Rittergasse 3) als zweites Oberamtsgefängnis neben → Rittergasse 9 errichtet. In den Katasterunterlagen von 1883 wird es als »Wohnhaus mit Gefängniß« der Amtskörperschaft Blaubeuren bezeichnet.

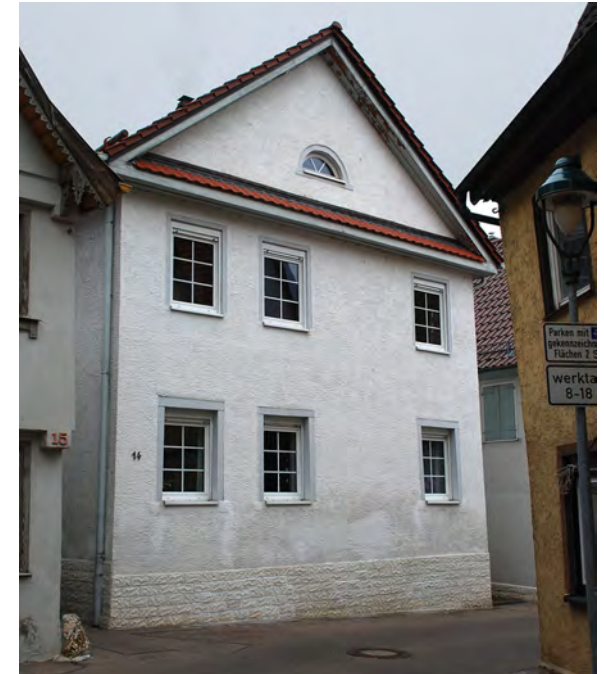
Rittergasse 15

Zweigeschossiger giebelständiger Fachwerkbau, vollständig verputzt, Obergeschoss und Giebel vorkragend, Giebelfachwerk zeigt nach innen Zierformen, Satteldach mit deutlichem Überstand zur Vorderseite; um 1740 erbaut (Häuserbuch Lonhard), heutiges Erscheinungsbild um 1890 mit teils reich ornamentierten Fensterumrahmungen an beiden Giebeln in der Sprache des Manierismus, insbesondere das Kreuzstockfenster im Giebel ②, Sanierungsmaßnahmen 1989 und 1995; historisierender Anbau mit Balkon, Holzverschalung und reichem Zierfachwerk ebenfalls um 1900 ①.

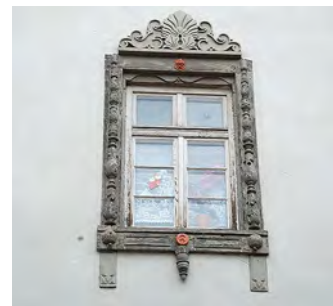
Giebelfenster ②

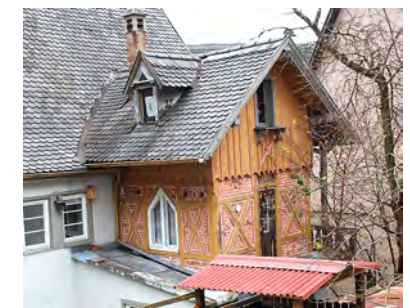
Anbau von der Rittergasse (li.) und der Lindenstraße aus ①

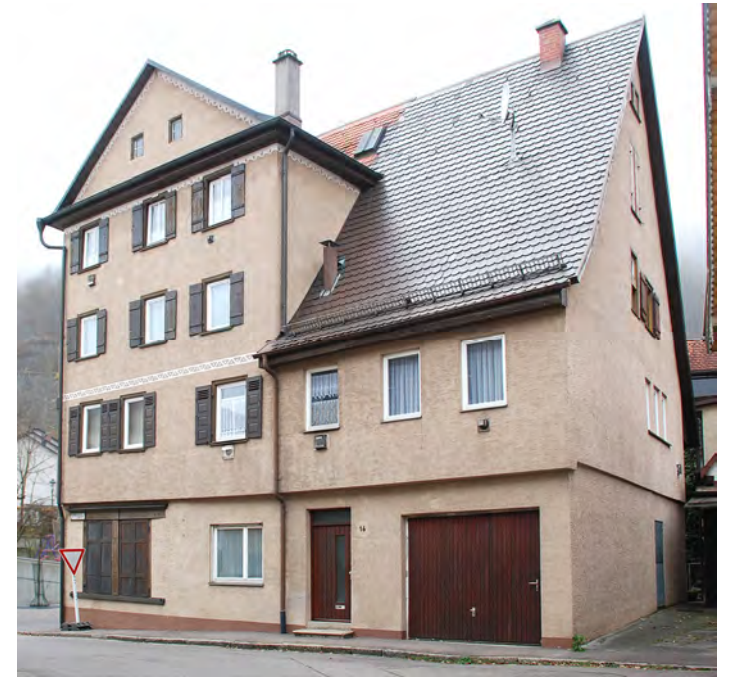
Marktstraße 26 (links) und Rittergasse 16 (rechts)

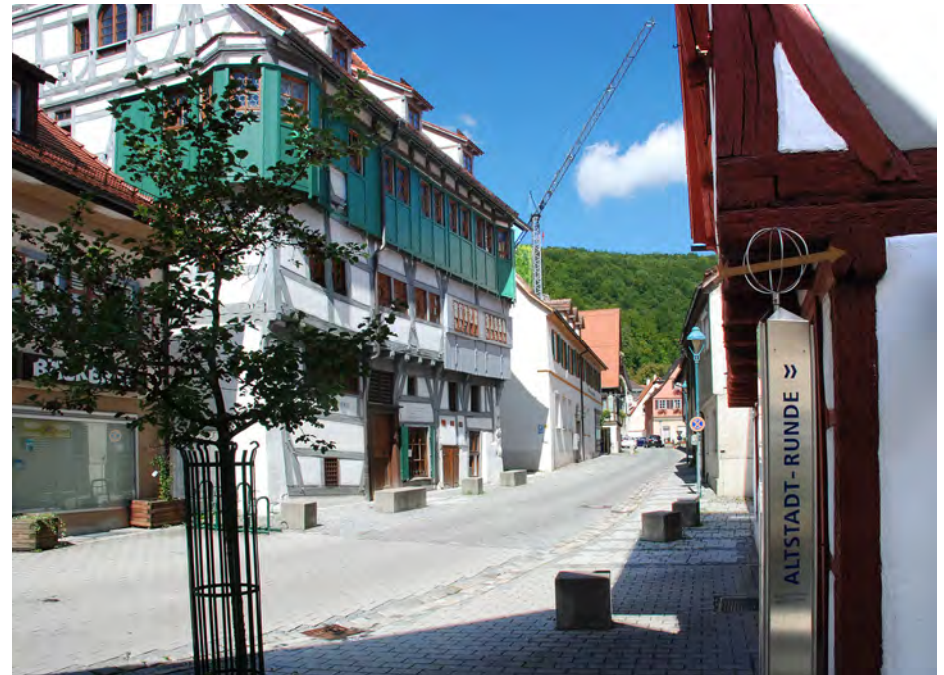
Auf eine frühe Phase der Stadtentwicklung zurückgehende Haupterschließungsstraße, im 19. Jhd. als Ziegelgasse (wegen der nahegelegenen Ziegelhütte) bzw. Turmgasse bezeichnet (aufgrund des nahen Südwestturms [sog. Bürgerturm] der Stadtmauer), parallel zur Karlstraße in Nord-Süd-Richtung verlaufend, eines der wesentlichen Elemente des Stadtgerüsts, vom Marktplatz ab zunächst schmaler Straßenraum, auf halber Strecke Aufweitung ③, am Südende beim einstigen Stadtgraben (Weilerstraße) breiter (→ Abschnitt 2); hier bis zur Baiergasse geschlossene Bebauung mit größtenteils traufständigen Fachwerkhäusern unterschiedlicher Höhe und Volumen, darunter Gasthöfe sowie Bürger- und Handwerkerhäuser, am Nordende beim Marktplatz auch durch das langgestreckte Rathaus ②, etwas weiter südlich durch das sog. »Große Haus« ① bestimmt.

Webergasse beim sog. »Großen Haus« ①

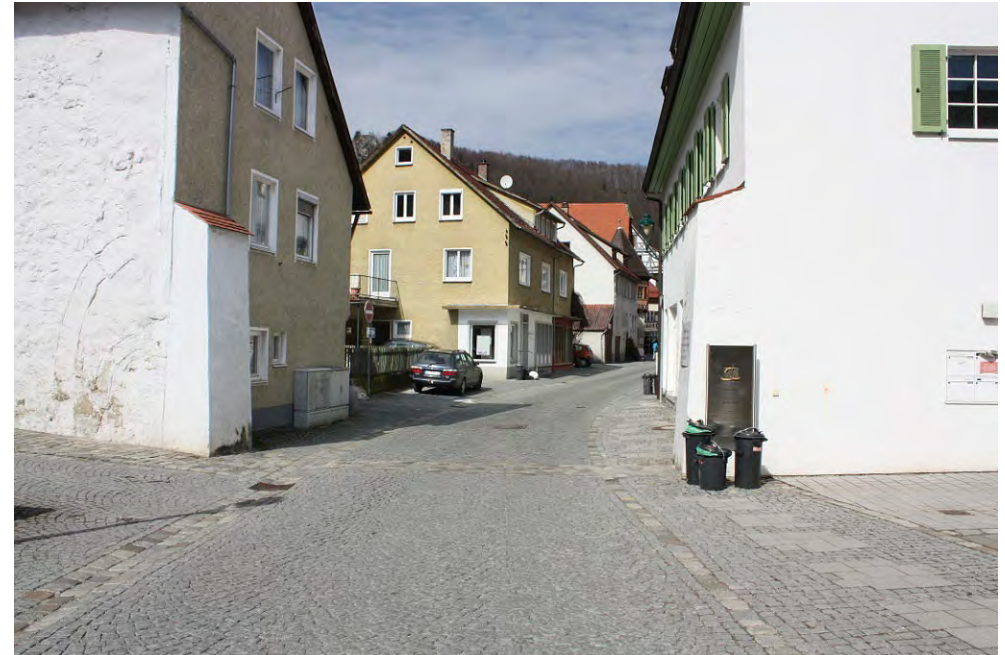
Auf eine frühe Phase der Stadtentwicklung zurückgehende Haupteerschließungsstraße (siehe → [Abschnitt 1](#)), vom Marktplatz ab zunächst schmaler Straßenraum, am Süden-ende beim einstigen Stadtgraben (Weilerstraße) breiter; hier im südlichen Abschnitt zwischen Baiergasse und Stadtmauer teils geschlossene, teils lockere Bebauung mit größtenteils traufständigen Gebäuden des 18. bis 20. Jhds., darunter einige Handwerkerhäuser, am Süden-ende wesentlich durch den erst nach 1830 durchbrochenen Verlauf der Stadtmauer ❶ bestimmt.

Süden-ende der Webergasse beim Durchbruch durch die Stadtmauer ❶

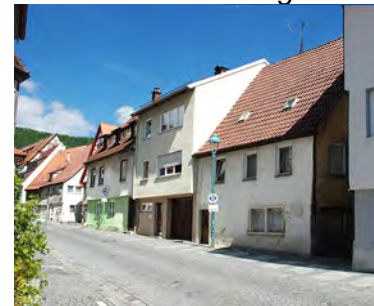
Handwerkerhäuser im mittleren Bereich

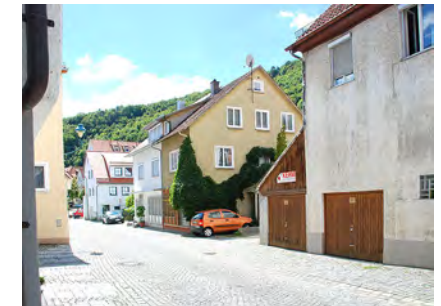
Überformung durch Bebauung d. 20. Jhds.

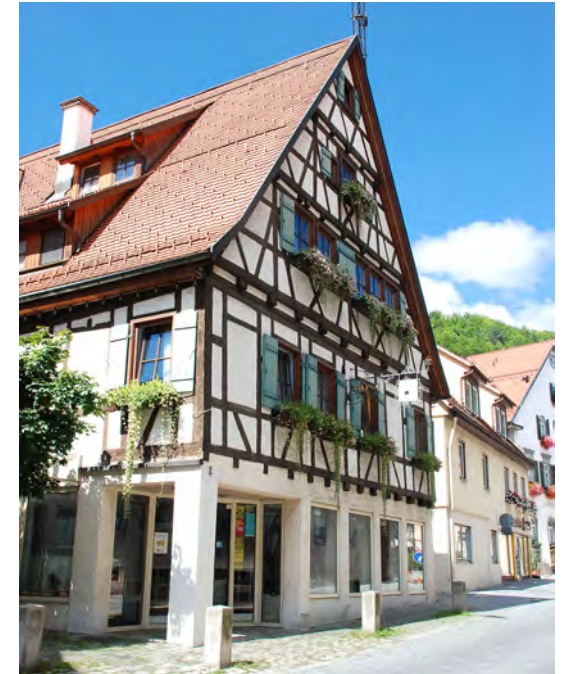
Webergasse 2

Zweigeschossiger, giebelständiger Fachwerkbau über massivem Erdgeschoss, in Ecklage zur Ziegelgasse, Giebelgeschosse über Balkenköpfen schwach vorkragend, auf Sicht konzipiertes Fachwerk in den Formen des 18. Jhds., Satteldach mit Schleppgauben, moderner Anbau; genaue Erbauungszeit nicht bekannt, ein mittelalterlicher Kern ist nicht auszuschließen, 1974 Vergrößerung des Hauptverkaufsraums, 1986 Anbau zur Ziegelgasse und Durchbruch des Verkaufsraums, 1991/92 Dachausbau.

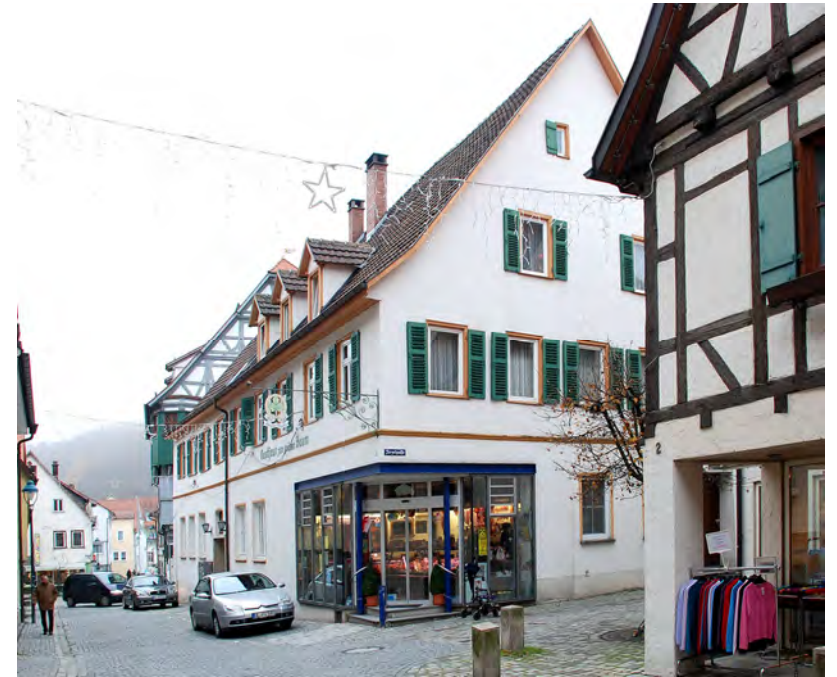
Zweigeschossiger, langgestreckter und zur Webergasse traufständiger Fachwerkbau über massivem Erdgeschoss in Ecklage zwischen Weber- und Ziegelgasse, im EG Gastronomiebetrieb und Metzgerei, Zugänge zum Gasthof und Laden ursprünglich an der Webergasse ②, nach Positionstausch der beiden Geschäfte heute veränderte Situation ①, dünnes Gesimsband zum Obergeschoss, moderner Wirtshausausleger, kräftiges Traufgesims, Satteldach mit Giebelgauben; Erbauungszeit unbekannt, 1928 Instandsetzung, 1994 heutiger Ladeneingang, 2011 Umwandlung des Saals in Gewerbeflächen.

Ecksituation mit modernem Ladengeschäft ①

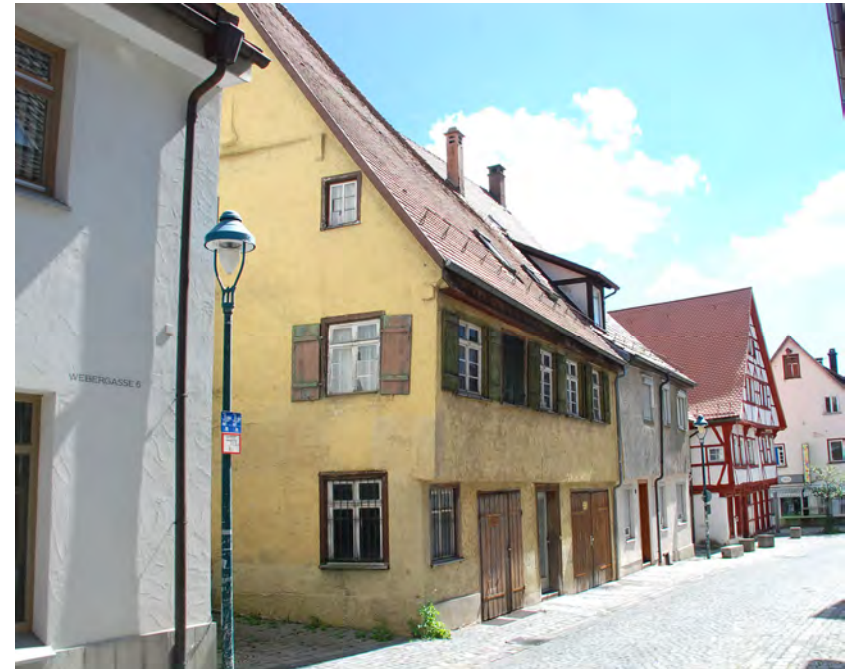
Webergasse 7

Zweigeschossiger, traufständiger Fachwerkbau über massivem Erdgeschoss, Hauptgeschosse verputzt, nach Süden mit dem bautypologisch ähnlichen Nachbargebäude → Webergasse 8 zusammengebaut, von der Traufseite her erschlossen, im EG ehemalige Werkstatt Räume, Obergeschoss an der Straßenseite kräftig, das obere Giebelgeschoss über Knaggen leicht vorstoßend, tlw. historische Fenster erhalten, Satteldach; Anfang 16. Jhd. erbaut (Verblattungen im Dachstuhl); Umbauten um 1950 insbesondere im Erdgeschoss (evtl. Garageneinbau), weitere Maßnahmen nicht dokumentiert.

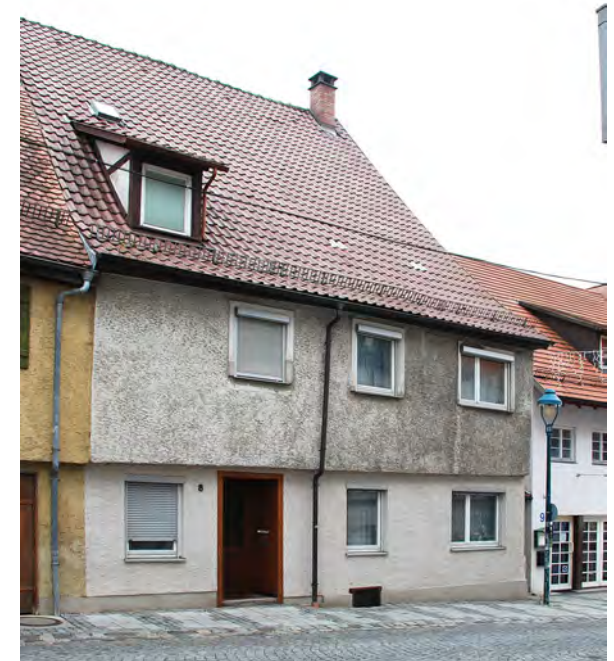
Webergasse 8

Zweigeschossiger, traufständiger Fachwerkbau über massivem Erdgeschoss, verputzt, nach Norden mit dem bautypologisch ähnlichen Nachbargebäude → Webergasse 7 zusammengebaut, von der Traufseite her erschlossen, im EG ehemalige Werkstatt-räume, Obergeschoss an der Straßenseite vorstoßend, Vorstöße am Giebel überputzt, Satteldach mit SchlepPGAube; möglicherweise wie Nr. 7 Anfang 16. Jhd. erbaut (dort Verblattungen im Dachstuhl), 1972 neue Fenster.

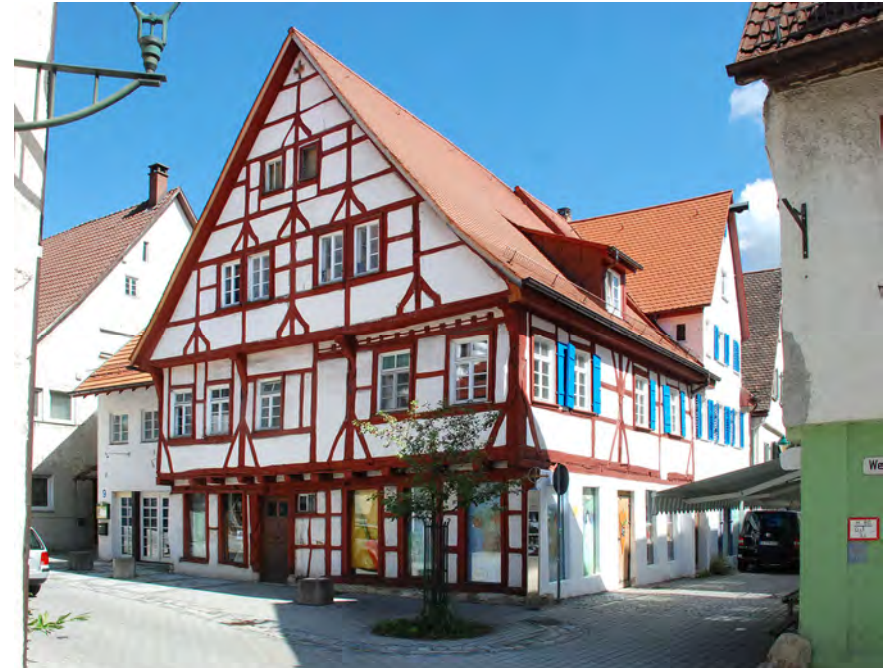
Webergasse 9

Zweigeschossiger, zur Webergasse giebelständiger Fachwerkbau in Ecklage zur Adlergasse, EG teils massiv, teils in Fachwerkkonstruktion, trauf- und giebelseitig erschlossen, Ober- und 1. Giebelgeschoss kräftig über Balkenköpfen und Knaggen auskragend, Traufseite und Giebelgeschosse ohne Auskragung, Fachwerk der Hauptgeschosse mit mittelalterlichen Konstruktionselementen (Verblattungen, Mann-Figur), im Giebel mit Zierformen (geschwungen-geknickte Fußstreben), Satteldach mit Schleppegabe, Anbau von 1987 nach Norden; die zwei Vollgeschosse aus der Bauzeit Mitte 15. Jhd., Giebel mit Fachwerk des 17. Jhd., im Inneren Bohlen-Balkendecke erhalten, Umbau 1986/89, jüngere Sanierungsmaßnahmen.

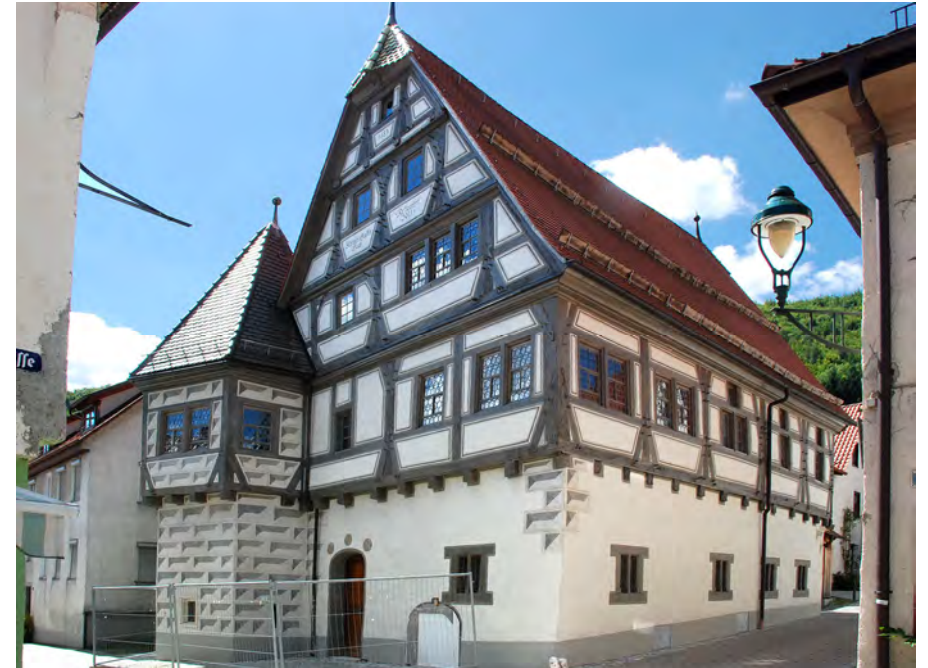
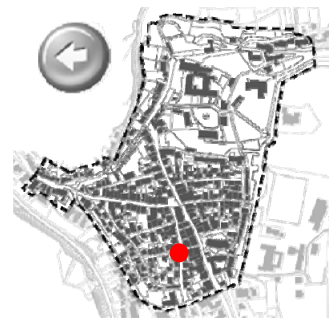
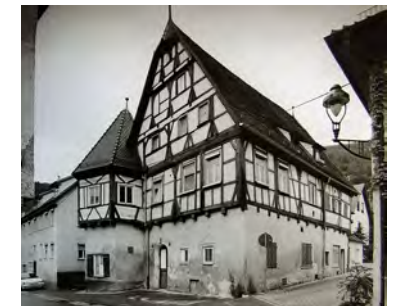
Webergasse 11

Zweigeschossiger, zur Webergasse giebelständiger Fachwerkbau in Ecklage zur Baiergasse, hohes massives Erdgeschoss, Eingang an der Giebelseite, Obergeschoss über Balkenköpfen auskragend, Giebelgeschosse über profilierten Schwellen leicht vorstoßend, das Fachwerk durchgängig mit mittelalterlichen Konstruktionselementen (Verblattungen, Mann-Figur), Satteldach; an der Südostecke Erkerturm mit Zeltdach und rückseitiger Anbau; erbaut um 1480, Erkerturm im 16. Jhd., 1966 Sanierung, seit 1983 Leerstand, 1998–2012 Generalsanierung und Umbau.

Das in seinem Erscheinungsbild sehr gut überlieferte Gebäude ist nicht zuletzt wegen des Erkers ein sehr repräsentatives Beispiel für den Typus des für Blaubeuren charakteristischen Bürgerhauses. Es hat somit hohen dokumentarischen Wert für die Baugeschichte und das Siedlungsbild der Stadt.

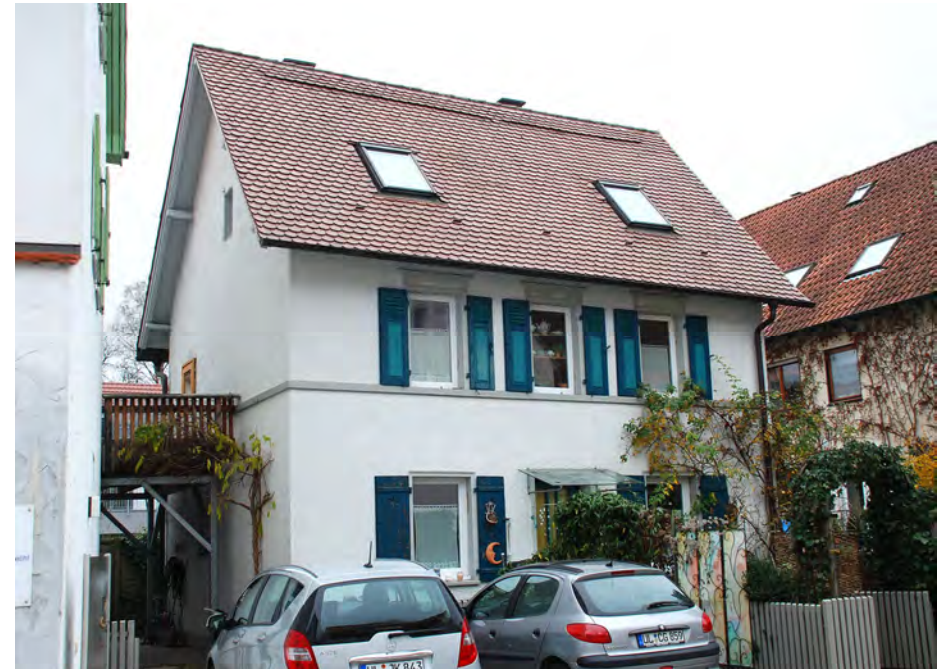
Webergasse 24

Kleines zweigeschossiges, von der Gebäudeflucht etwas zurückversetztes Gebäude, zur Webergasse traufständig, verputzt, traufseitiger Mitteleingang, Sohlbankgesims im Obergeschoss, Satteldach, schlichte klassizistische Gestaltung mit gebälkartig bekrönten Fenstern und deutlichem Dachüberstand an beiden Giebeln; um 1850 im ehemaligen Stadtgraben erbaut, 2001 Balkonanbau.

Ansicht zur Webergasse

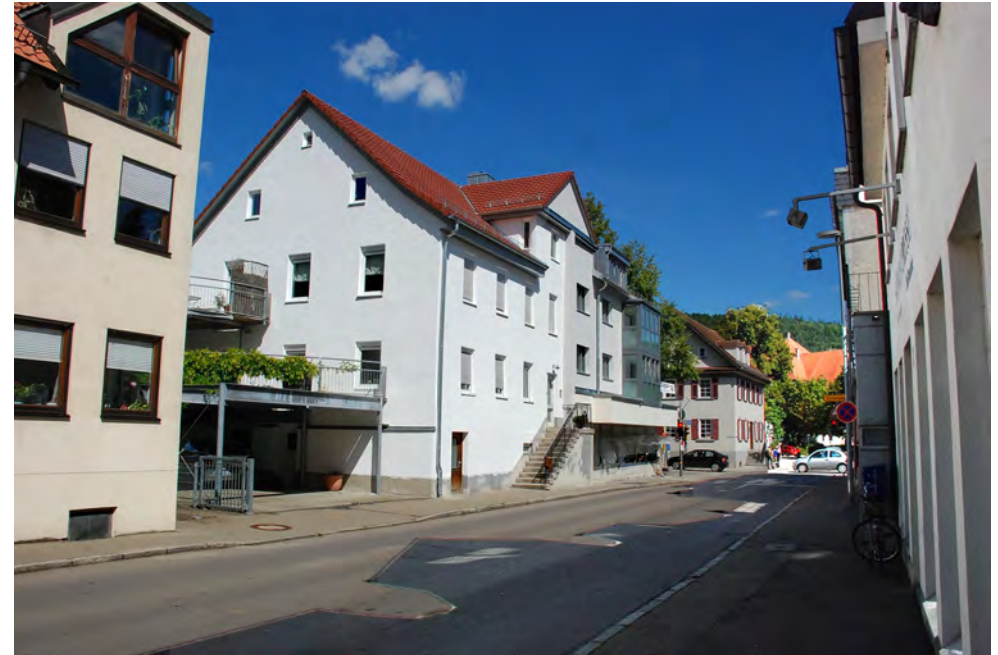
Nördliches Teilstück der Straße am südlichen Stadtgraben, hier Teil der Umgehungsstraße südlich des Stadtkerns, dem Namen nach mit Bezug zum südwestlich gelegenen Ortsteil Weiler, die unregelmäßige Bebauung an der Nordseite teilweise auf das 19. Jahrhundert zurückgehend ❶❸, als der Graben stellenweise überbaut wurde, teils aus jüngerer Zeit, im Bereich der einmündenden Webergasse große Aufweitung an der Stelle eines aufgegebenen Fabrikgeländes ❷; die Straße war gemeinsam mit der → Bergstraße seit den 1970er-Jahren bis um 1985 eine wichtige Umfahrung des Stadtkerns Richtung Ulm; schon auf der Urkarte von 1827 ist die Weilerstraße (ohne Namensbezeichnung) als breiter Weg erkennbar.

Weilerstraße nach Osten Richtung Karlstraße ❶

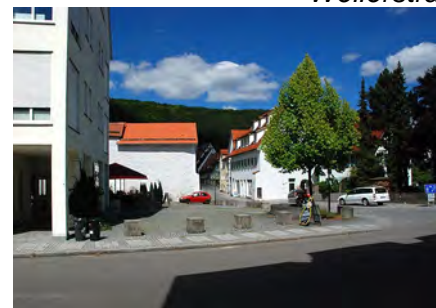
Aufweitung zur Webergasse ❷

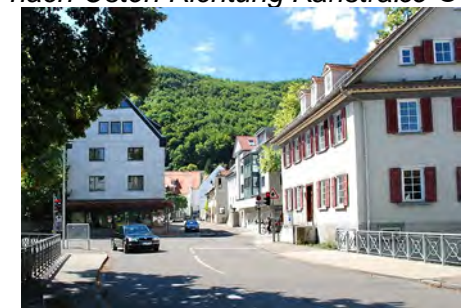
Von der Achbrücke nach Westen ❸

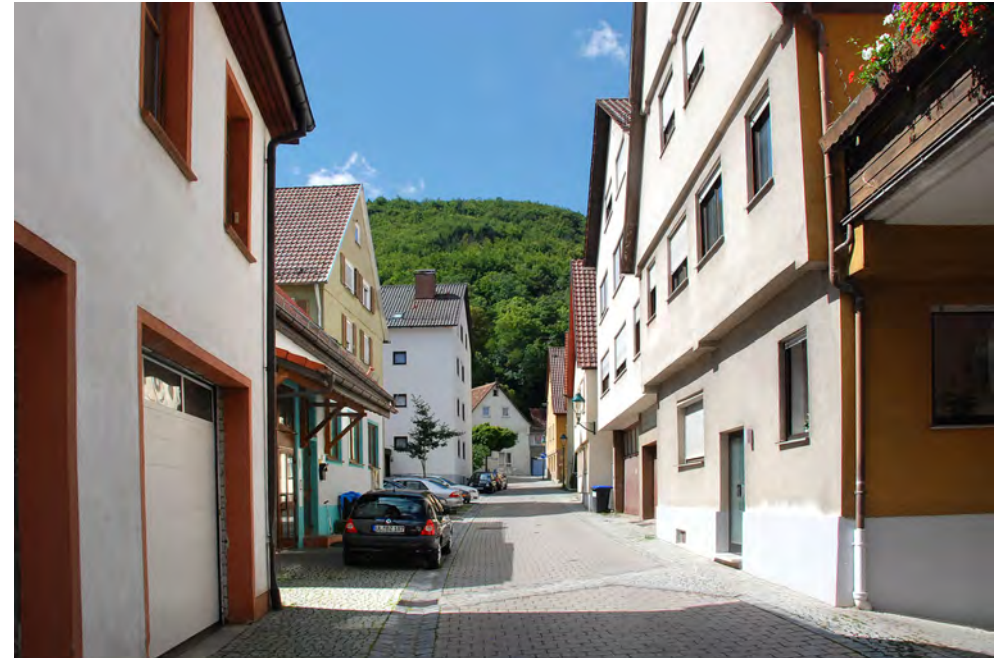
Leicht ansteigende Erschließungsstraße vom Stadtkern zum westlichen Rand der Kernstadt, die Webergasse mit der Küfergasse verbindend, im oberen, d.h. westlichen Teil sich gegen die Küfergasse platzförmig aufweitend, bevor die Straße direkt auf zwei giebelständige Fachwerkhäuser zuläuft, bei Nr. 5 seit etwa 1530 bis um 1734 Standort der städtischen Ziegelhütte (namensgebend); mit Ausnahme zweier historischer Bauten am Zusammentreffen mit der Webergasse beiderseits geprägt durch größtenteils giebelständige Gebäude vornehmlich des 19. bis 21. Jahrhunderts; ein Solitär im Straßenraum ist das → Mehrfamilienhaus der Heimstätten Genossenschaft von 1959.

Ziegelgasse bergauf nach Westen mit aufgelöster Fluchtlinie (li.)

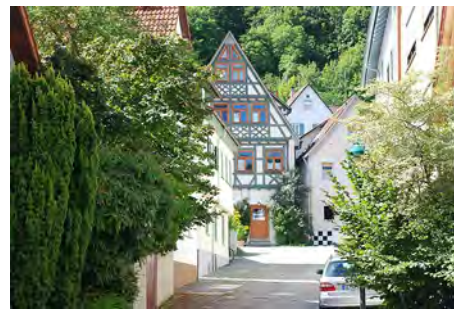
giebelständige Häuser als westliche Fluchtpunkte

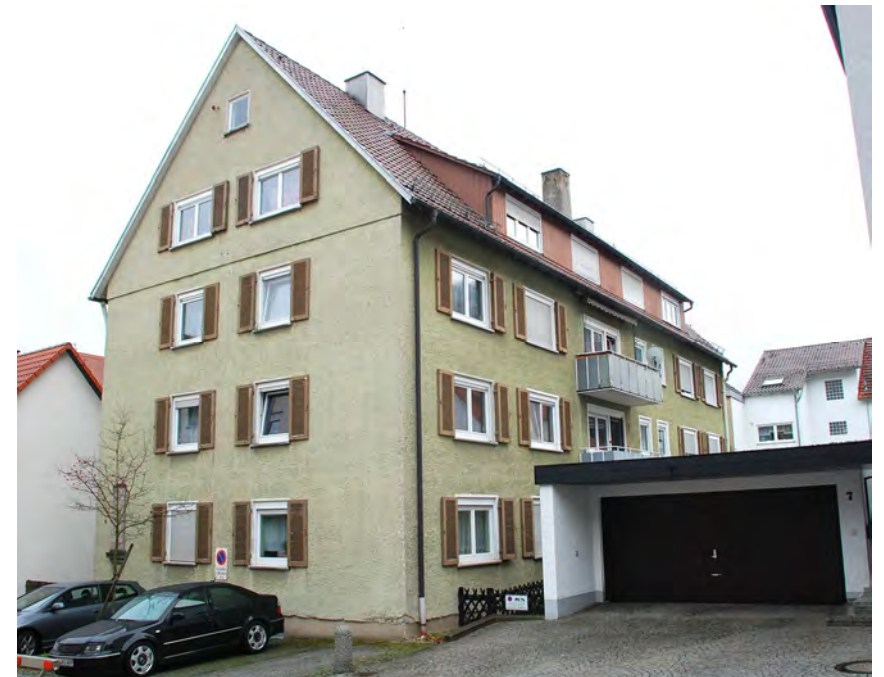
Westseite

Dreigeschossiges, langgestrecktes und giebelständiges Mehrfamilienhaus, massiv, verputzt, Satteldach mit breiten Schleppgauben nach beiden Seiten, bauzeitlicher Eingang mit Briefkastenanlage ❶, Figurenrelief am vorderen Giebel mit Hinweisen zur Entstehungsgeschichte ❷; 1959 durch die Heimstättengenossenschaft Blaubeuren eGmbH erbaut.
