# Denkmalpflegerischer Werteplan Gesamtanlage Eppingen

Regierungspräsidium Stuttgart, Referat Denkmalpflege

## Eppingen, Kreis Heilbronn

Gesamtanlage gemäß § 19 DSchG

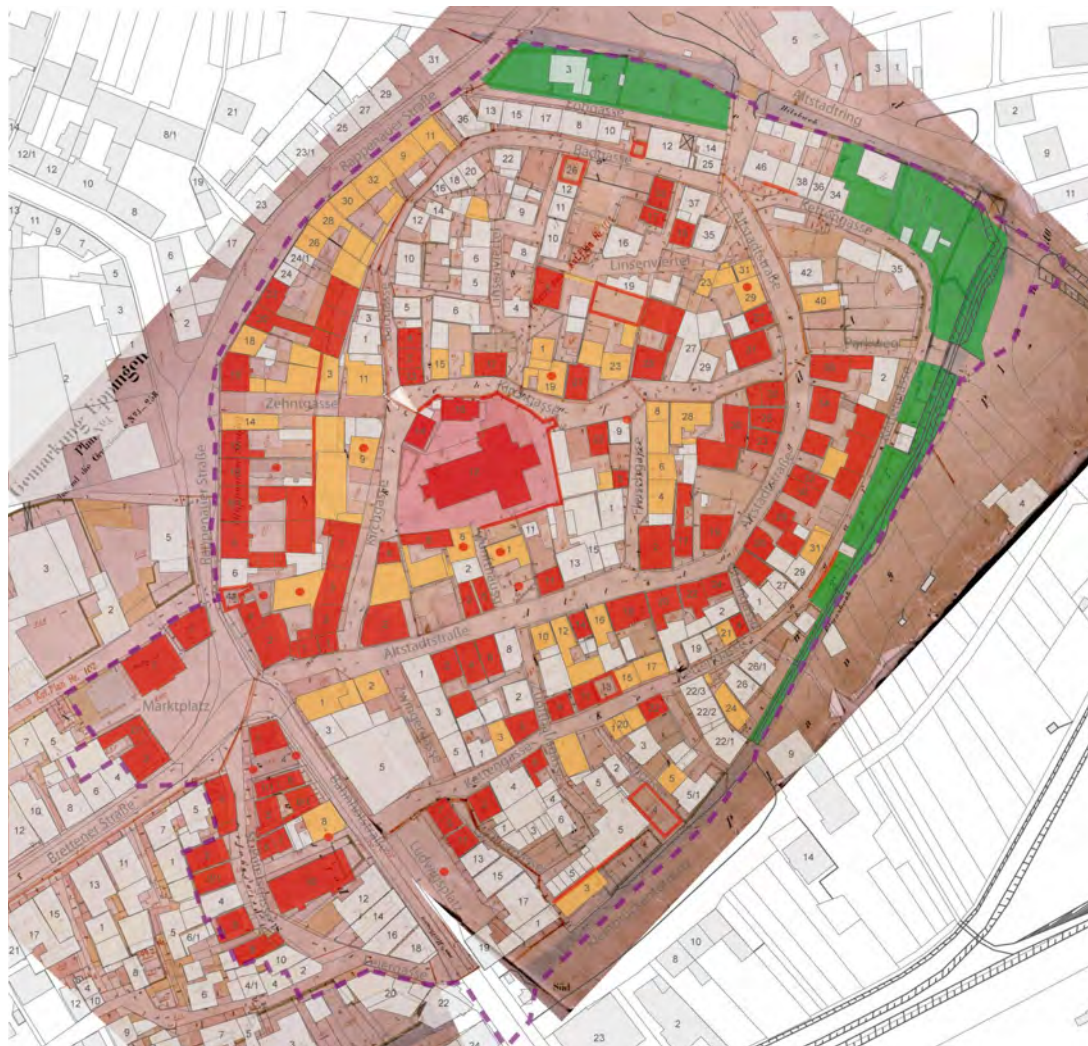
## Gemarkungsatlas von 1860/65 in Überlagerung mit denkmalpflegerischem Werteplan

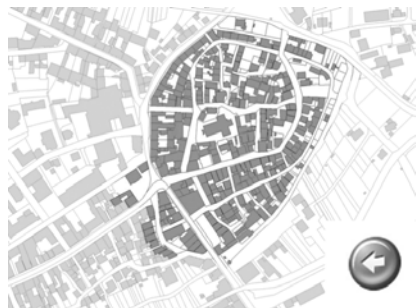
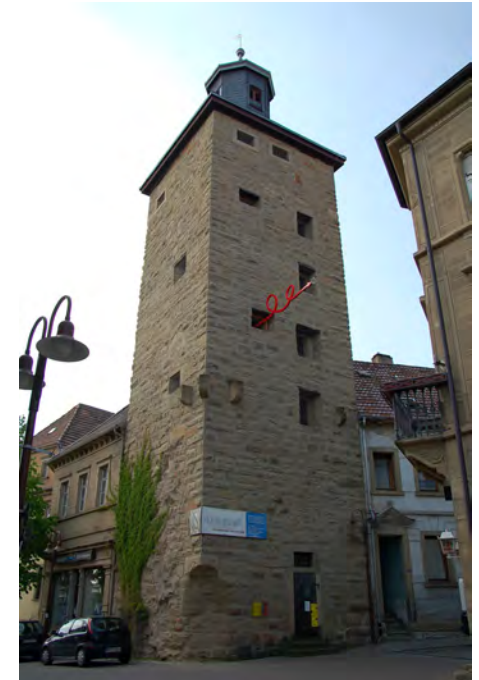
Pfeifferturm mit Ansätzen zur ehemals angrenzenden Stadtmauer bzw. zum Stadttor

Der vollständig überlieferte Pfeifferturm, die wenigen sichtbaren Reste der Stadtbefestigung und der durch Straßen markierte ehemalige Verlauf der Stadtmauer haben dokumentarischen Wert für die Entwicklung des Befestigungssystems in Eppingen.

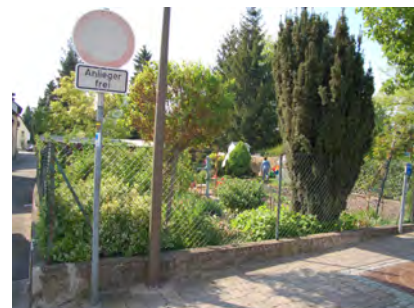
Ehemaliger Graben an Lohgasse

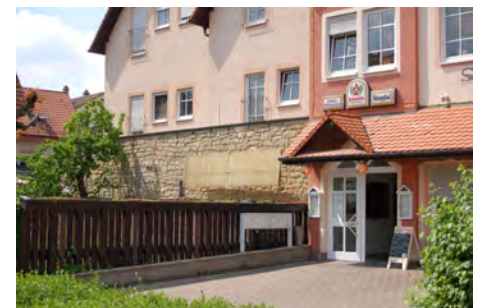
Erneuerte Stadtmauer (Kleinbrückentorplatz 3)

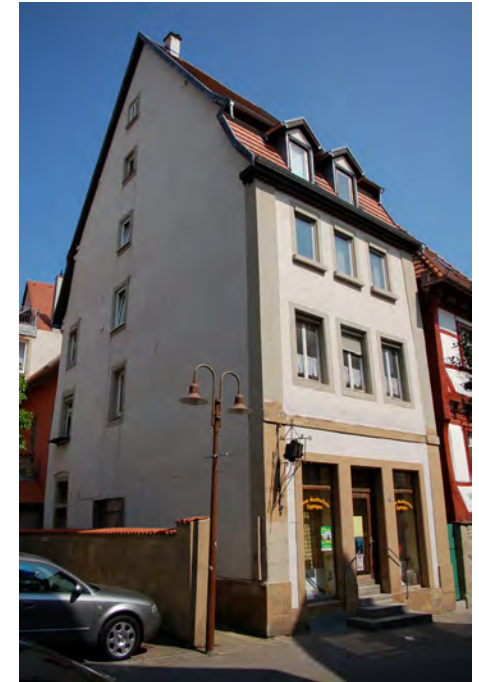
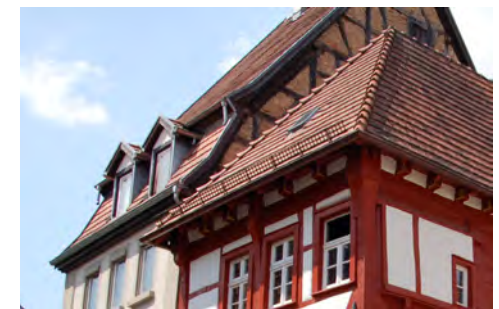
## Altstadtstraße 4

Bis 1809 diente das Anwesen als Gasthaus Adler. Später soll es eine jüdische Metzgerei und im Jahr 1928 ein Bekleidungsgeschäft beherbergt haben. Die Westfassade des Hauses wurde sichtbar, als man den Nachfolgebau des 1930 abgebrannten, einst dreigeschossigen Nachbaranwesens im Jahr 2001 für einen Parkplatz abgerissen hatte.

Als traufständiges und dreigeschossiges Haus mit historischem Ladeneinbau wirkt das im Kern barocke Anwesen ausgesprochen städtisch und hat innerhalb der von Fachwerkbauten geprägten Altstadtstraße dokumentarischen Wert für die gewerbliche Entwicklung dieses Straßenzuges.

*Ansicht des Ostgiebels*

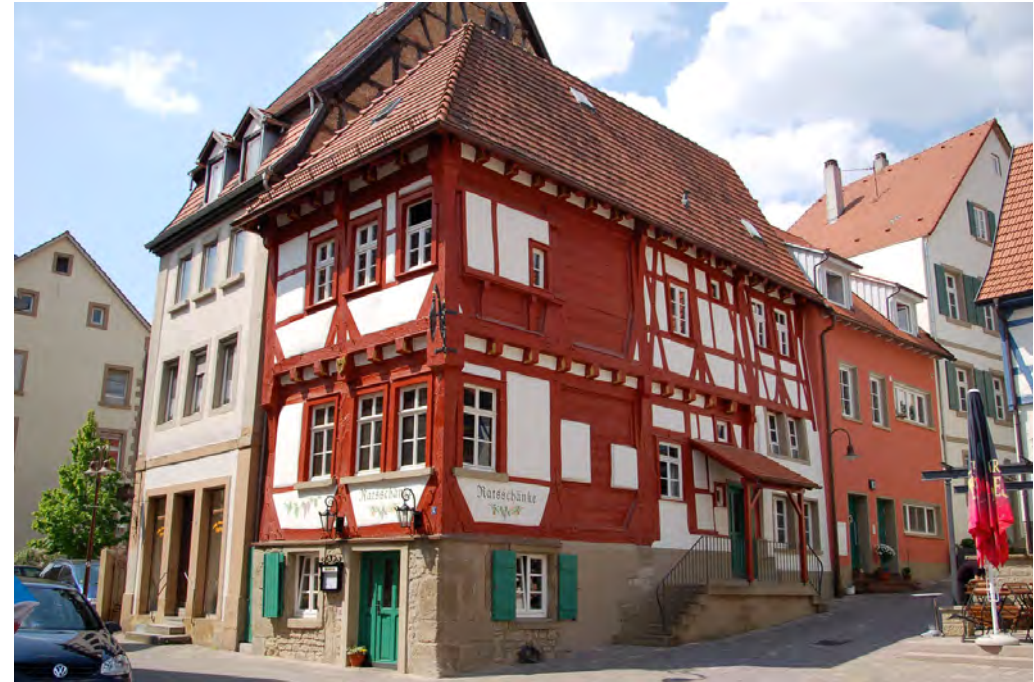
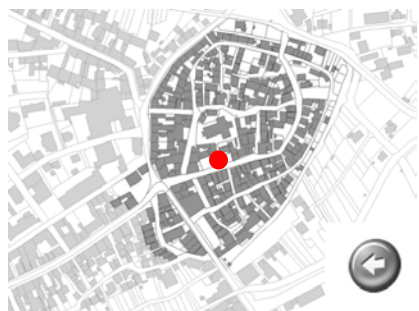
## Altstadtstraße 5

Zweigeschossiges Fachwerkhaus in Ecklage, hohes Sockelgeschoß massiv aus Hau- und Quadersteinen, Fachwerk mit Resten von Bohlenwänden auf der Traufseite, zum Obergeschoß vorkragend, dort ein Balkenkopf mit Adler, Walmdach, 1483 (d), Anfang 20. Jahrhundert Abbruch des dritten Obergeschosses und Aufbau mit Walmdach, 1958 Freilegung des Fachwerkes, 1964 Umbau des Hauseingangs und kleine Änderungen im Innern, 1984 Dachdeckung und Außenrenovierung, 2005/06 umfassende Sanierung, Sicherung und Instandsetzung.

*Vor der Fachwerkfreilegung*

Das Haus am Eck zum alten Rathausplatz hat mit den Resten von Bohlenwänden einen hohen dokumentarischen Wert für die mittelalterliche Fachwerkbaukunst in Eppingen.

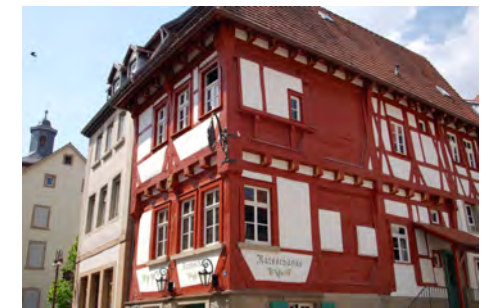
*Detail der Fassade*

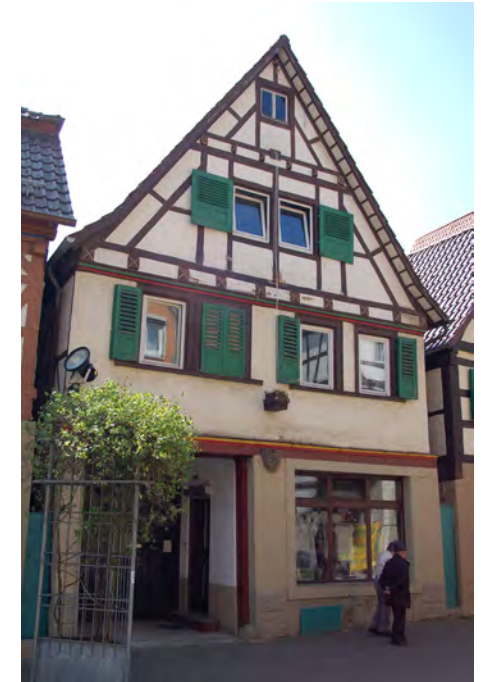
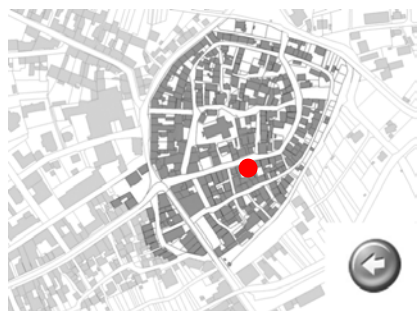
Zweigeschossiges Fachwerkhaus, Erdgeschoß mit Ladeneinbau und seitlicher Durchfahrt sowie vorgesetzte Steinpfeiler aus Quadersteinen, Gesims zum Obergeschoß, dort Fachwerk verputzt, Satteldach, 1748 erbaut, Giebel und wohl auch Dach nach Brand im Jahr 1954 erneuert.

Das Wohnhaus ist Teil der geschlossen mit giebelständigen Anwesen besetzten Häuserzeile auf der Südseite der westlichen Altstadtstraße. Es veranschaulicht die Bauweise der einfacheren Bevölkerungsschicht zur Mitte des 18. Jahrhunderts im Kern der Altstadt.

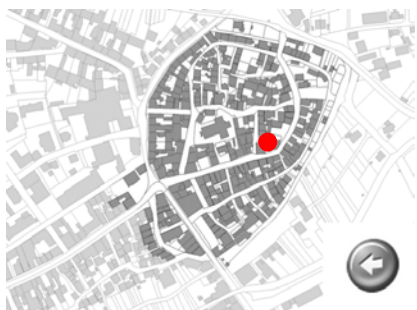
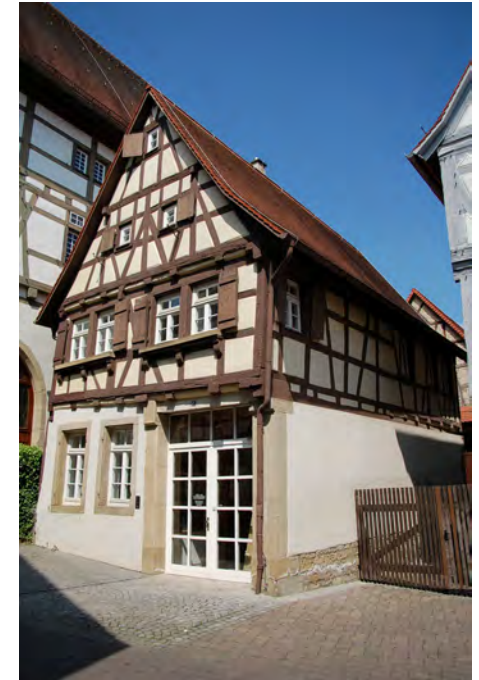
## Altstadtstraße 17

Zweigeschossiges Fachwerkhaus, Erdgeschoß massiv und verputzt mit ehemaliger seitlicher Durchfahrt, diese mit Quadersteinen gefasst, Fachwerk zum Obergeschoß und Giebel jeweils vorkragend, Satteldach, um 1752 erbaut (d); Kulturdenkmale gem. § 2 DSchG sind rückwärtig ein Zwischenbau und eine Scheune (Teil des Sachgesamtheit), überwiegend massiv aus Quadersteinen, teils Fachwerk, Scheune mit Eckquaderung und Toreinfahrt, jeweils Satteldach, Scheune am Kellerabgang 1828 bezeichnet.

Das zwischen der so genannten Alten Universität von 1495 und einem repräsentativen Wohnhaus von 1591 (Altstadtstraße 19) befindliche Fachwerkhaus hat mit seinen komplett erhaltenen Nebengebäuden einen hohen dokumentarischen Wert für die ackerbürgerliche Vergangenheit Eppingens.

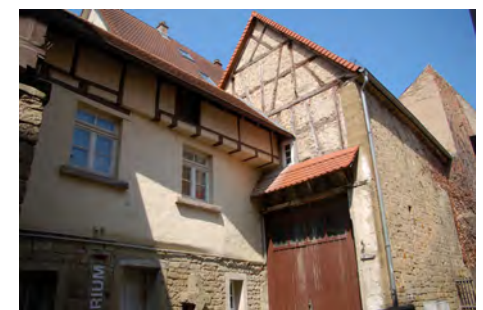
*Nebengebäude auf der Rückseite*

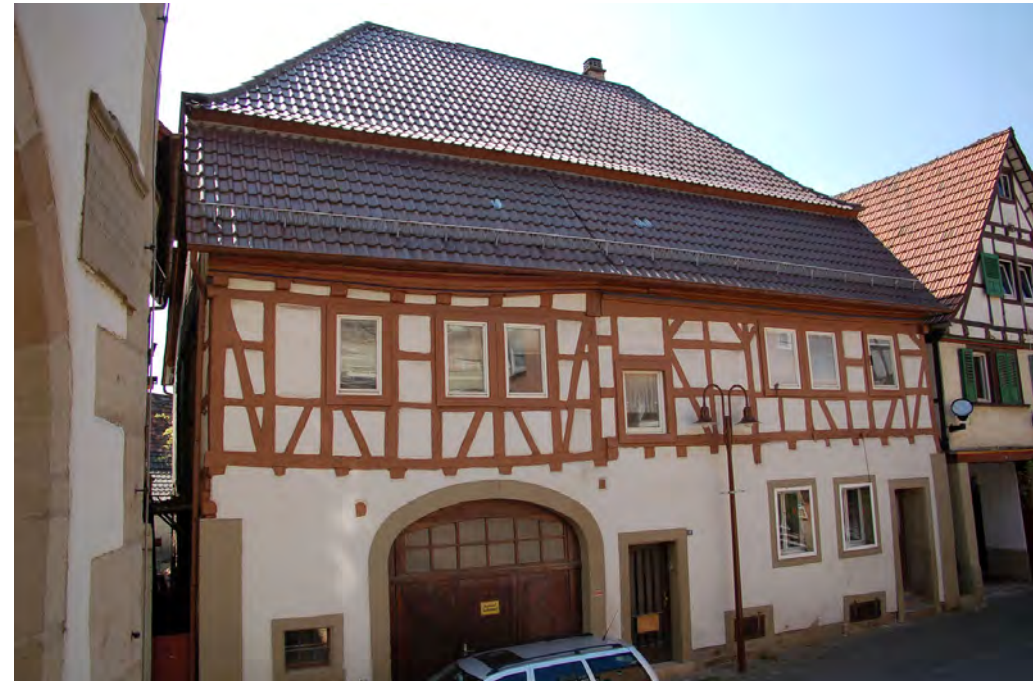
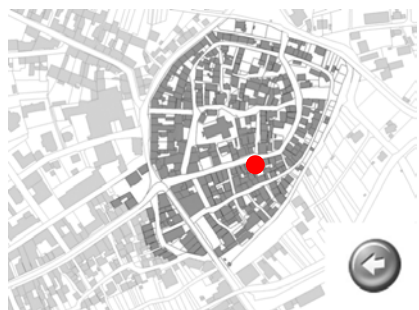
## Altstadtstraße 18

Zweigeschossiges Fachwerkhaus, Erdgeschoß massiv mit zwei Eingängen im Westteil und einer korbbogigen Durchfahrt im Ostteil, Fachwerk mit unterschiedlichen Konstruktionen im Ost- und Westteil, jeweils profilierte Traufe, Mansardwalmdach, an der Tordurchfahrt 1820 bezeichnet, im Kern 17. Jahrhundert, 1955 Freilegung des Fachwerkes, 1995 Fassadensanierung.

Die unterschiedliche Konstruktion der beiden Hausteile lässt auf zwei Häuser des 17. Jahrhunderts schließen, die man 1820 im Sinne der Modellhäuser unter einer Traufe zusammengefasst und mit einem neuen Dach versehen hat.

Das Wohnhaus eines ehemals landwirtschaftlichen Anwesens veranschaulicht mit seiner an dieser Stelle unüblichen Traufständigkeit den Grundgedanken der in Eppingen stark vertretenen Modellhäuser. Als Bau von 1820 mit älteren Fachwerkbestandteilen hat es dokumentarischen Wert für den Wandel der baulichen Vorstellung seit dem ausgehenden 18. Jahrhundert.

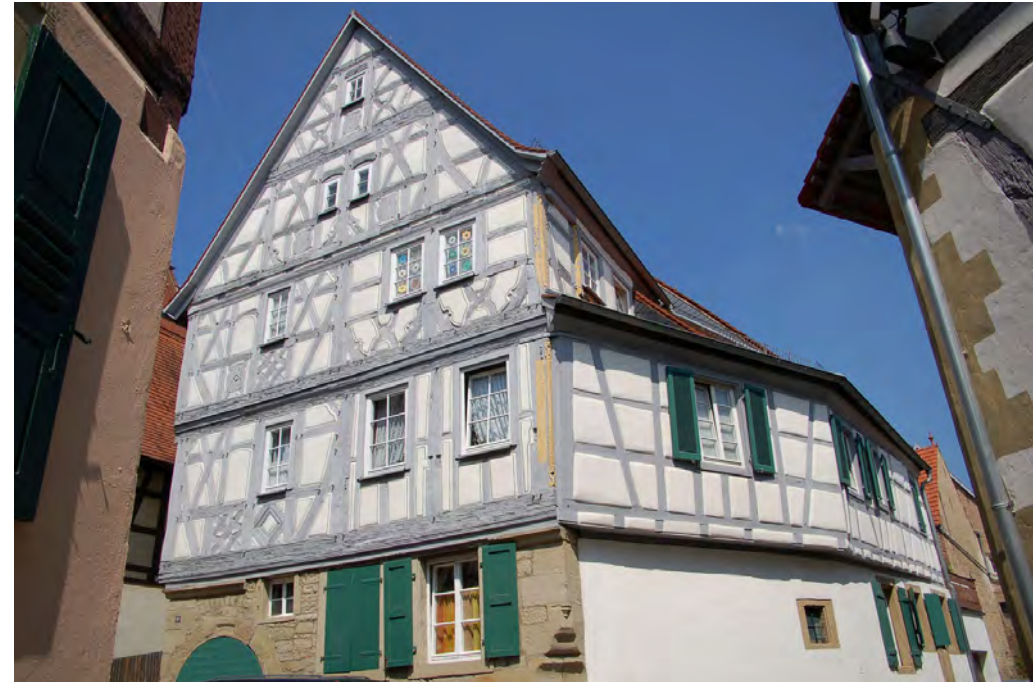
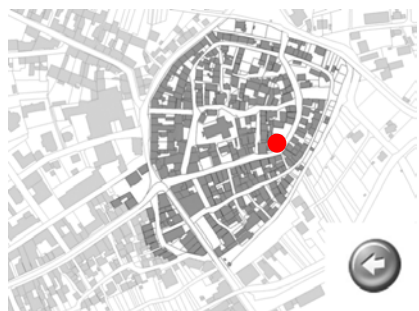
Dreigeschossiges Fachwerkhaus, Erdgeschoß massiv aus Bruch-, Hau- und Quadersteinen, mit Rundbogen-Kellertor, profilierte abgeschrägte Ecke, aufwändiges Zierfachwerk mit leichten Vorkragungen und drei geschnitzten Rosetten im Giebel, teils geschnitzte Eckständer und Fenstereckpfosten, Satteldach, am Kellertor 1591 bezeichnet, 1968/69 Instandsetzung der Rosetten, 1982 Kauf des Anwesens durch die Stadt, 2000 umfassende Sanierung als Museum; dazugehörig ist der abgeschrägte zweigeschossige Anbau auf der Ostseite, Erdgeschoß massiv, Obergeschoß Fachwerk, Pultdach, 18./19. Jahrhundert, 1968/69 Freilegung des Fachwerkes.

Das repräsentative Wohnhaus in markanter Lage an der hier nach Nordosten abknickenden Altstadtstraße hat hohen dokumentarischen Wert als frühneuzeitlicher Fachwerkbau mit detailreich gestaltetem Erdgeschoß und üppig verziertem Fachwerk.

*Giebelseite*

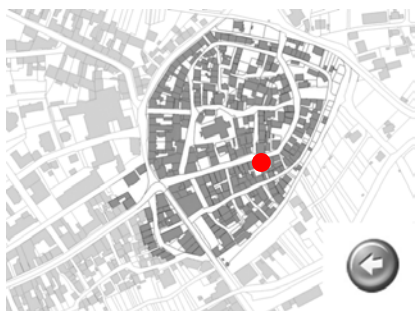
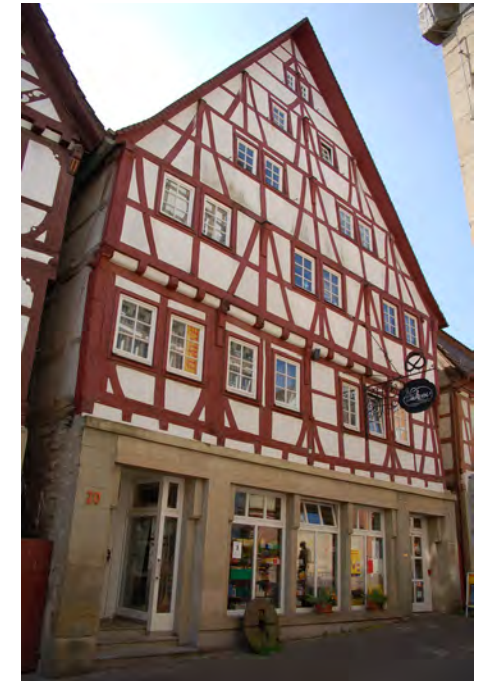
Dreigeschossiges Fachwerkhaus, Erdgeschoß massiv mit Schaufenstern und zwei Eingängen, zur Straße wohl vorgeblendetes Quadermauerwerk, bei der rechten Tür Bezeichnungen und Bäckerwappen, Fachwerk mit Vorstoß zum zweiten Obergeschoß, Satteldach mit rückseitigem Krüppelwalm, 1513 bezeichnet, 1944/45 Kriegsschaden, 1954/55 Freilegung des Fachwerkes und Vergrößerung des Ladens, 1966 erneute Vergrößerung des Laden unter Einbeziehung der Durchfahrt, 1976 Umbau des Wohnbereiches, 1979 weitere Fachwerkfremlegung und Instandsetzung, 1987 Außen- und Innenrenovierung. Die bezeichneten Steine im Erdgeschoß dürften im Zuge der zahlreichen Umbauten dieser Zone versetzt worden sein. Das Wohnhaus ist Teil der geschlossen mit giebelständigen Anwesen besetzten Häuserzeile auf der Südseite der westlichen Altstadtstraße. Mit seiner Lage gegenüber der so genannten Alten Universität hat es als Fachwerkbau an städtebaulich markanter Stelle hohen dokumentarischen Wert für das Bauen der gehobenen Schicht im ausgehenden Mittelalter.

*Detail Eingang mit Bezeichnungen*

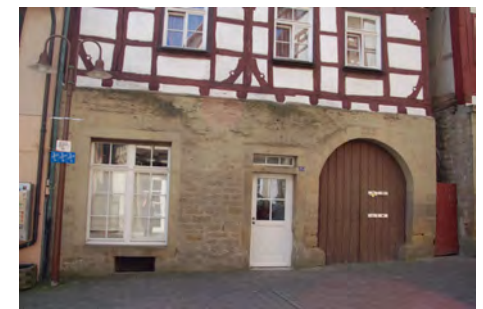
Detail Erdgeschoßzone

Dreigeschossiges Fachwerkhaus, Erdgeschoß massiv aus Hausteinen, zentraler Eingang mit Oberlicht, kleines Schaufenster, seitliche Durchfahrt mit Rundbogen, Zierfachwerk mit Vorstößen im Giebel, Eckständer im zweiten Obergeschoß mit geschnitztem Schlüsselpaar und Fischen, Satteldach rückwärtig mit Halbwalm, im Kern Ende 16. Jahrhundert, am Tor 1835 bezeichnet, 1950 Freilegung des Fachwerkes, 1968 Instandsetzung der Fassade und des Daches, 1992 Sanierung, Innerer Umbau mit neuem Treppenhaus, Ausbau des Dachgeschosses; zum Haus gehört ein kleiner Fachwerkanbau auf der Rückseite des Anwesen.

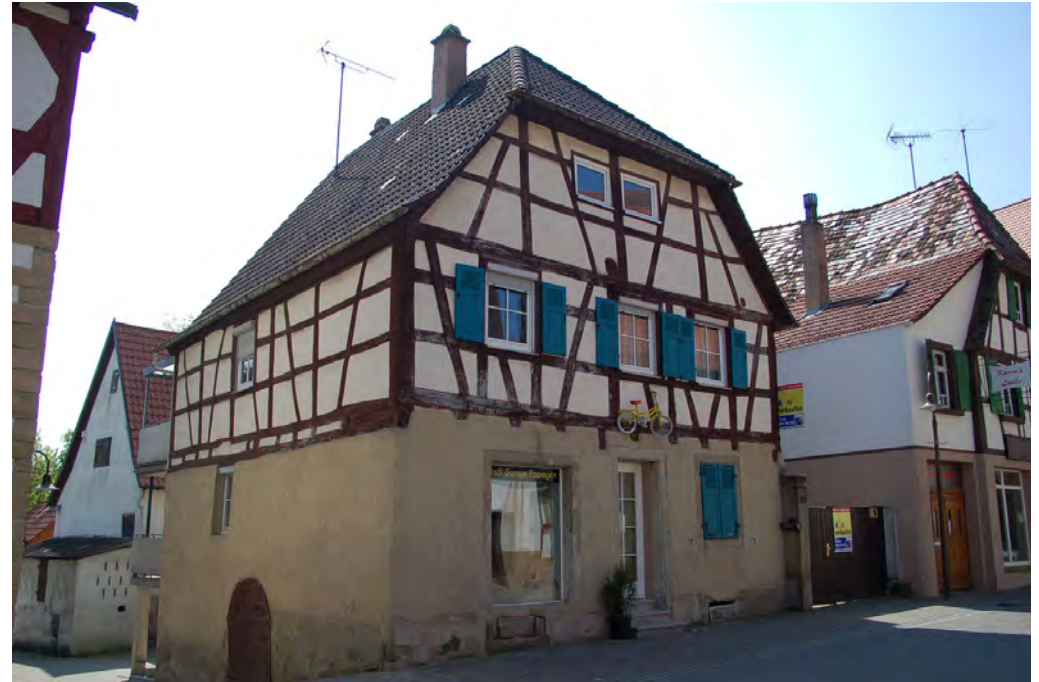
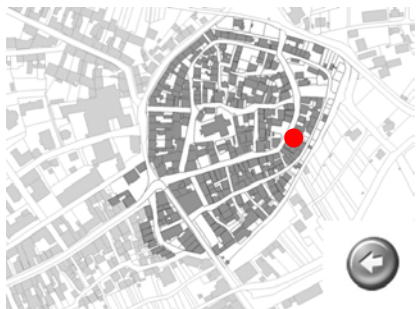
*Inscript-Bundständer 1770*

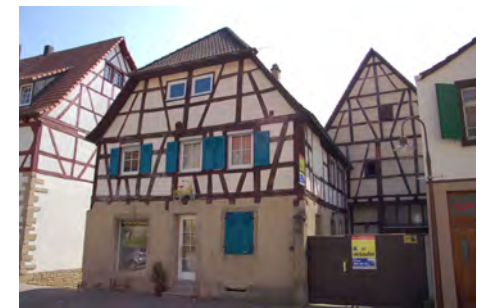
*Ansicht mit Scheune*

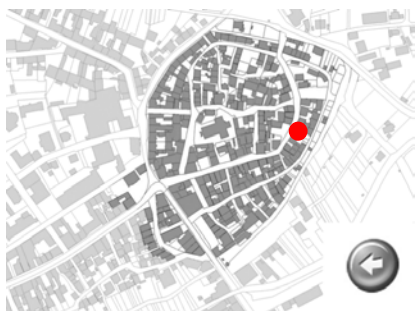
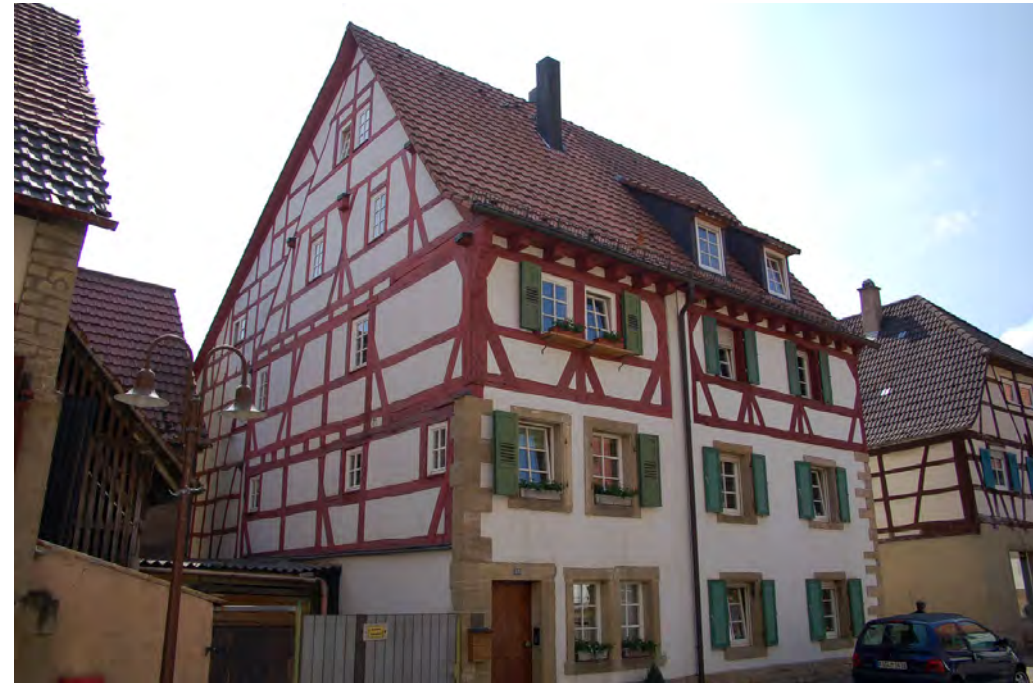
## Altstadtstraße 30 und 32

Dreigeschossiges Fachwerkhaus, Erdgeschoß komplett und Obergeschoß zur Straße massiv und verputzt, Eckquaderung bis zum zweiten Obergeschoß, Fachwerk ohne Vorstöße, bei Nummer 32 profilierte Knagge an der Traufe, rückwärtig Fachwerkanbau, Satteldach, durch den Anbau rückwärtig abgeflacht, im Kern Anfang 16. Jahrhundert, Anbau wohl 19. Jahrhundert, Nummer 32 1989 und Nummer 30 1990 unter Verwendung alter Bauteile weitgehend neu errichtet; dazugehörig rückwärtig versetzte Scheune, massiv aus Hausteinen, 19./20. Jahrhundert. Die Scheune bildet zusammen mit der Doppelscheune von Altstadtstraße 34 eine zur Kettengasse traufständig ausgerichtete Scheunenzeile direkt an der ehemaligen Stadtmauer.

*Altstadtstraße 30 (rechts) und Altstadtstraße 32 (links)*

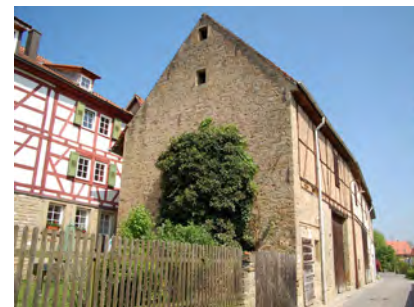
*Rückwärtige Scheune*

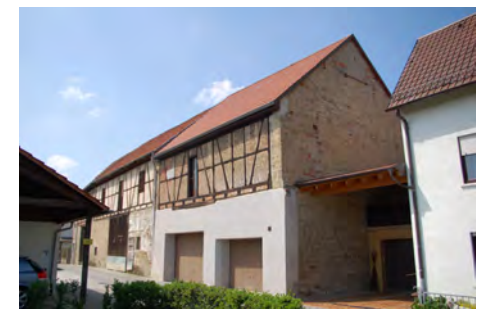
*Doppelscheune von der Kettengasse*

Dreigeschossiges Fachwerkhaus in Hanglage, Hanguntergeschoß massiv aus Hausteinen, Erdgeschoß großteils massiv und verputzt mit Rundbogen-Kellertor, Fachwerk mit umlaufenden Vorkragungen, profilierte Schwellen und Andreaskreuze, rückwärtig Fachwerkanbau, Satteldach, 1541 bezeichnet, Anbau wohl 19. Jahrhundert, 1952/59 Fachwerkfreilegung, 1979-81 Instandsetzung der Fassade; dazugehörige Doppelstallscheune, Brandmauern und Erdgeschoß massiv, teils Hausteine, teils verputzt, jeweils zwei Toreinfahrten, zum Hof Galerie, 19./20. Jahrhundert, 1995 Dachsanierung; erhaltenswert eine weitere Scheune rückwärtig zum Anwesen Nummer 32, Fachwerk, Satteldach, 19. Jahrhundert.

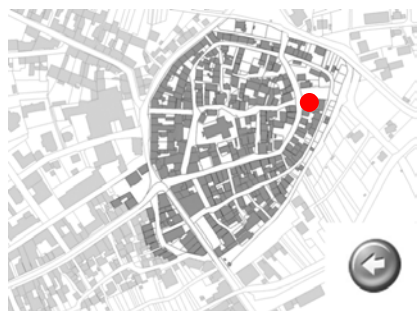
Ansicht 1968

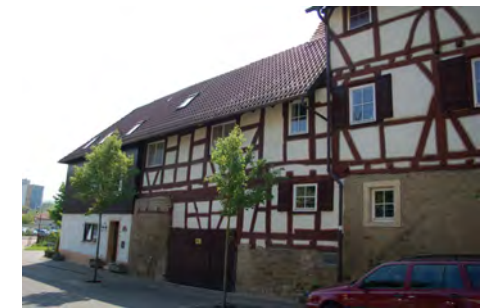
Anbau zum Parkweg

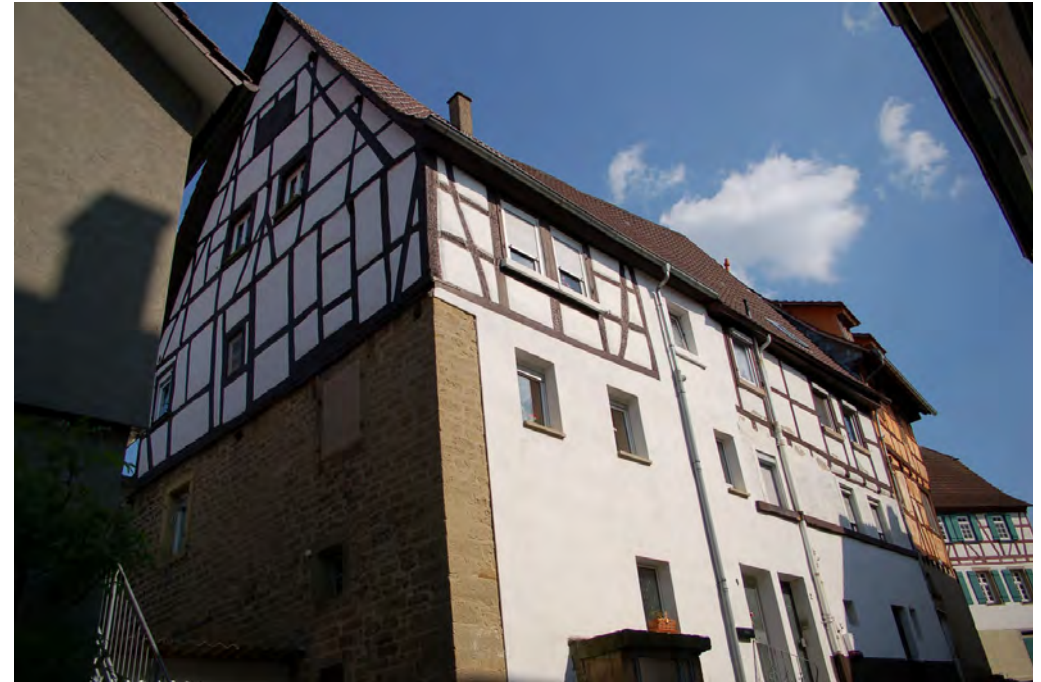
Dreigeschossiges Fachwerkhaus in Hanglage, hohes Sockelgeschoß massiv aus Hausteinen; Nummer 2: Erdgeschoß massiv und verputzt mit Gesims zu den Obergeschossen, diese großteils Fachwerk, zum zweiten Obergeschoß mit Vorstoß, Satteldach, im Kern 15. Jahrhundert, Veränderungen 18./19. Jahrhundert, 1966/69 Freilegung und Instandsetzung der Fassade (Kulturdenkmal gem. § 2 DSchG); Nummer 4: Erd- und erstes Obergeschoß massiv und verputzt, auf der Giebelseite massiv aus unverputzten Hausteinen, sonst Fachwerk, Satteldach, im Kern 15. Jahrhundert, Veränderungen 18./19. Jahrhundert, 1962/65 Freilegung und Instandsetzung der Fassade, Dachdeckung, Modernisierung im Innern, 1981 Fassadeninstandsetzung (Kulturdenkmal gem. § 28 DSchG).

*Badgasse 2 links im Vordergrund, Badgasse 4 rechts anschließend*

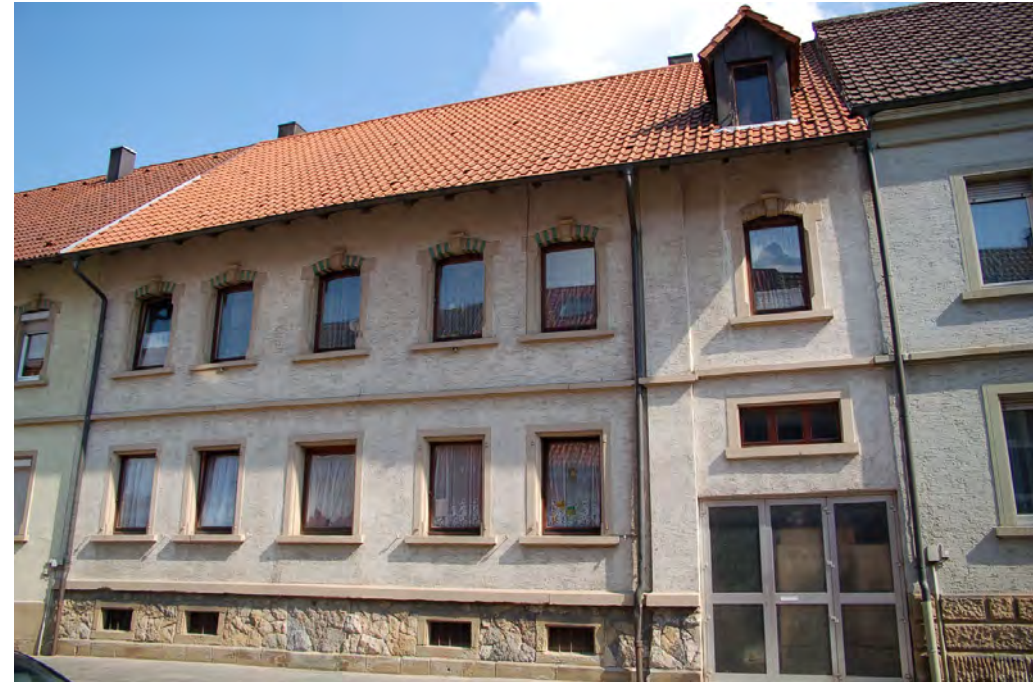
Zweigeschossiger verputzter Massivbau, Sockel unverputzte Bruchsteine, rechteckige Toreinfahrt (Garage), Stockwerksgurte, im Obergeschoß stichbogige Fenstergewände mit Keilsteinen, Satteldach mit Aufzugsgaube über dem Tortrakt, 2. Hälfte 19. Jahrhundert, spätere Umbauten.

Badgasse 9, von der Rappenauer Straße

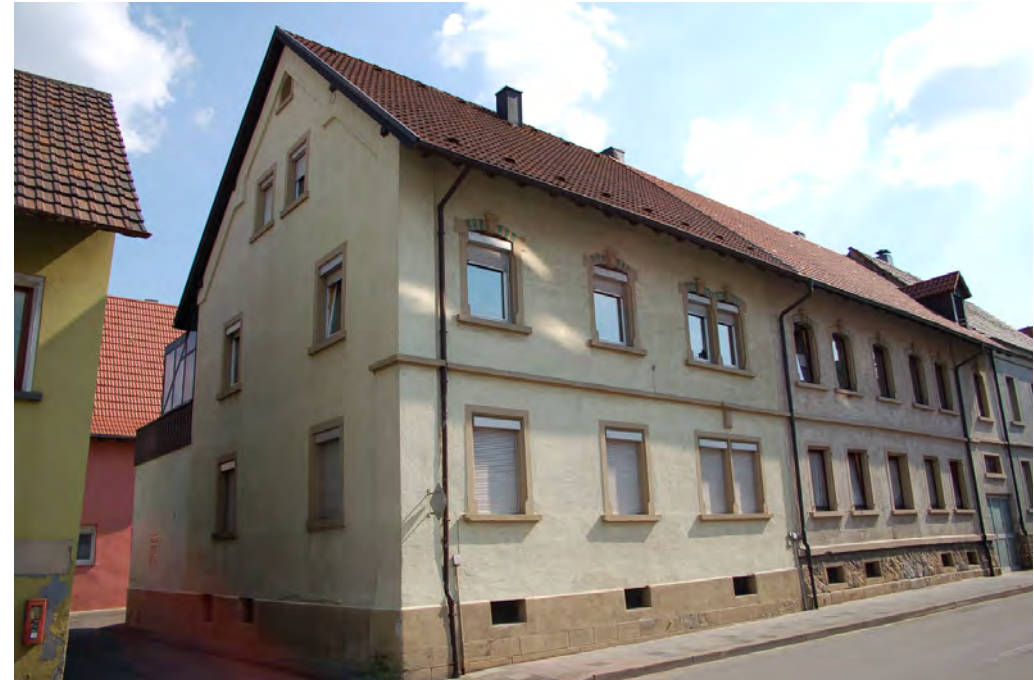
Zweigeschossiges Haus in Ecklage, Sockel unverputzte Quadersteine, sonst massiv und verputzt, Stockwerksgurt, teils gekoppelte Fenster, im Obergeschoß stichbogige Fenstergewände mit Keilsteinen, Eck- und Traufiselenen, Satteldach, wohl um die Mitte des 19. Jahrhunderts als Scheune zum Anwesen Badgasse 9 erbaut, später Umbau zum Wohnhaus.

Badgasse 11 von der Rappenauser Straße aus (Schauseite)

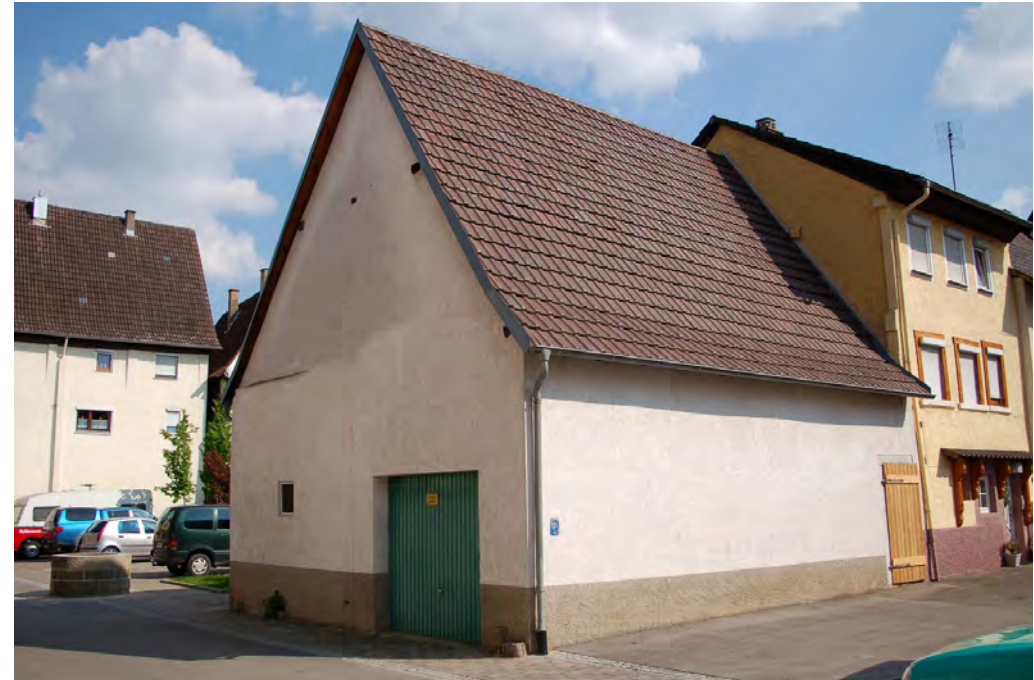
Verputzte Scheune, bis zur Traufe zumindest teilweise massiv, auf der Giebelseite Garagentor, Satteldach, im Kern 18./19. Jahrhundert.

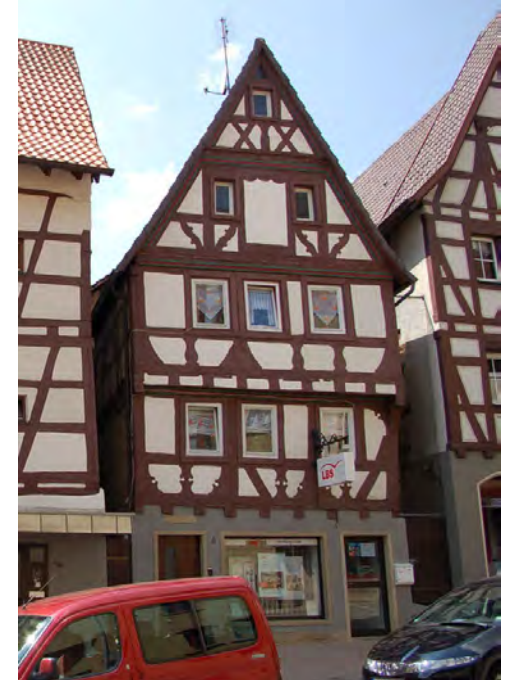
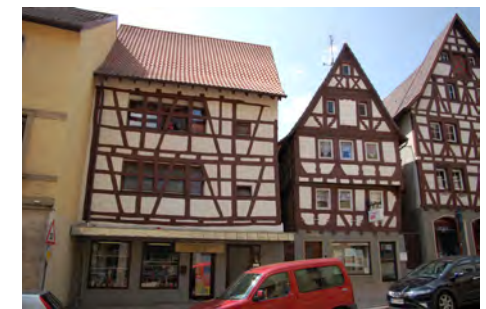
Mit der ehemaligen Scheune 6/1 (links)

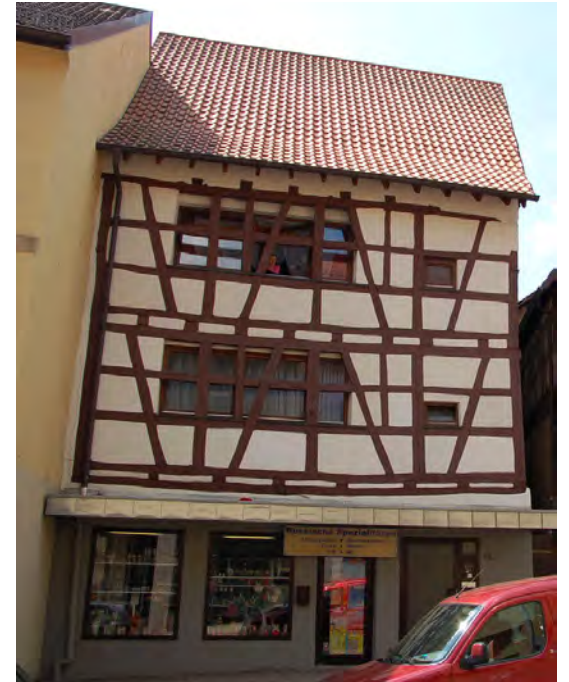
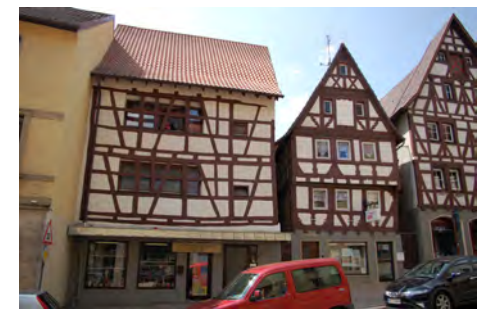
Nach dem Gemarkungsatlas von 1860/65 dürfte die ehemalige Scheune einst zum Anwesen St. Petersgasse 3 gehört haben und steht wohl auch deshalb traufständig mit seiner Rückseite zur Bahnhofstraße. Vor dem Ausbau war im massiven Erdgeschoß ein Einfahrtstor vorhanden.

*Mit dem Haupthaus Nummer 6 (rechts)*

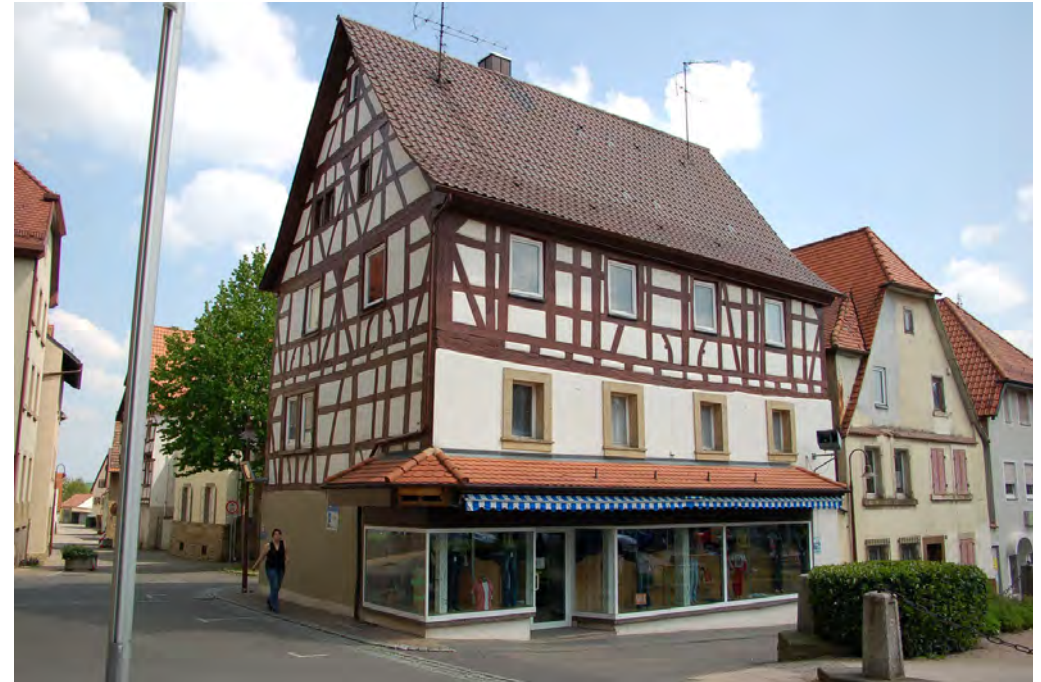
*Bahnhofstraße 7 (links) und Bahnhofstraße 9 (rechts)*

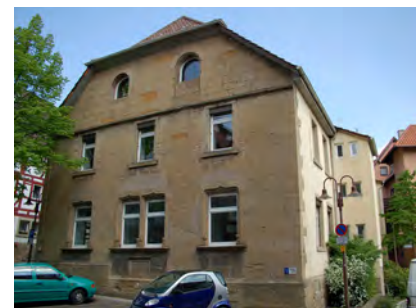
Ehemalige St. Peterskapelle, massiv und verputzt, Eckquaderung, acht zu vier Fensterachsen, westliche Giebelseite unverputzte Werksteine, dort im Erdgeschoß geschweifte Fensterumrahmungen, an den Traufseiten vermauerte Reste von Kirchenportalen und Kirchenfenstern, Halbwalmdach mit Schleppgauben, 1520 als Kapelle innerhalb des wenig später aufgelösten Friedhofes erbaut, ab 1556 Nutzung als städtisches Kaufhaus, später auch Schafhaus, 1746/67 Teilumbau als Kirche für die Lutheraner, 1804/06 Erweiterung des Kirchenanteiles, ab 1827 keine Kirchennutzung, 1830 Umbau mit neuen Kellern für multifunktionale Nutzung, u. a. Schule, 1944 Ausbau des Daches mit Gauben, 1966/67 Umbauten für städtische Büronutzung. Das von den Umbauten des 19. und 20. Jahrhunderts geprägte, im Kern jedoch auf die Kapelle von 1520 und die lutherische Kirche des 18. Jahrhunderts zurückgehende Gebäude hat dokumentarischen Wert für kirchliche Entwicklung Eppingens. Zudem gehört das städtebaulich dominante Gebäude zum Kern der Stadterweiterung zu Beginn des 16. Jahrhunderts.

*Ansicht von St. Petersgasse*

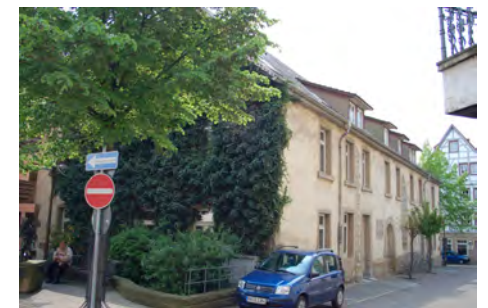
*Ansicht von Bahnhofstraße*

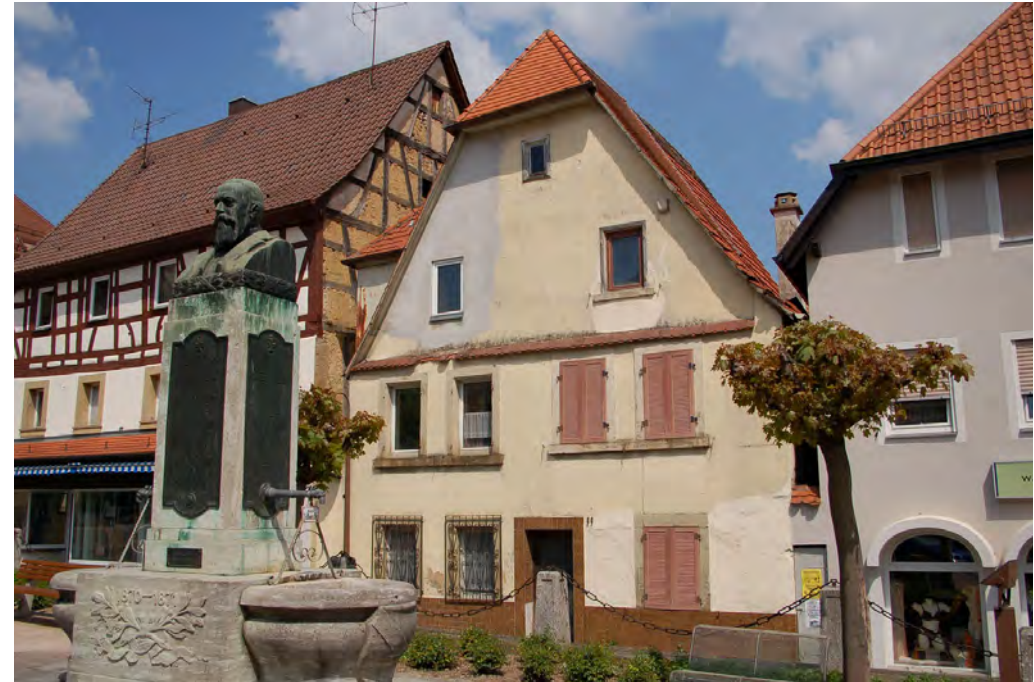
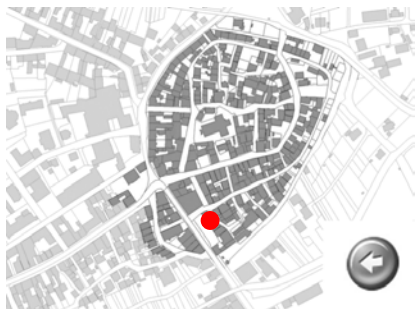
Zweigeschossiges Fachwerkhaus, Erdgeschoß und Obergeschoß auf den Giebelseiten massiv und großteils verputzt, Giebel zur Bahnhofstraße Fachwerk verputzt, Giebel zur Gerbergasse in sichtbarem Fachwerk mit Verblattungen und Schwebegiebel, Satteldach mit Krüppelwalm zur Bahnhofstraße, 1470/72 (d), Umbauten im 18. Jahrhundert, 1999 innere Umbauten; Kulturdenkmal gem. § 2 DSchG sind die Reste der Stadtmauer auf der Giebelseite, Anfang 13. Jahrhundert. Das zeitweise geteilte Anwesen war vor der Anlage des Ludwigplatzes auf die Gerbergasse ausgerichtet. Auf der heute rückwärtigen Giebelseite wurde das Fachwerk bis zum Schwebegiebel massiv ersetzt und im Obergeschoß aufgemalt. Das schon vor der Stadterweiterung zu Anfang des 16. Jahrhunderts auf die Stadtmauer aufgebaute Fachwerkhaus hat mit seinem Schwebegiebel hohen dokumentarischen Wert für die diese seltene Zierform des Fachwerkbauens im späten Mittelalter. Die Reste der Stadtmauer haben dokumentarischen Wert für den Ausbau des Reichsdorfes zur staufischen Stadt.

*Giebelseite zur Gerbergasse*

*Giebelseite zum Ludwigplatz*

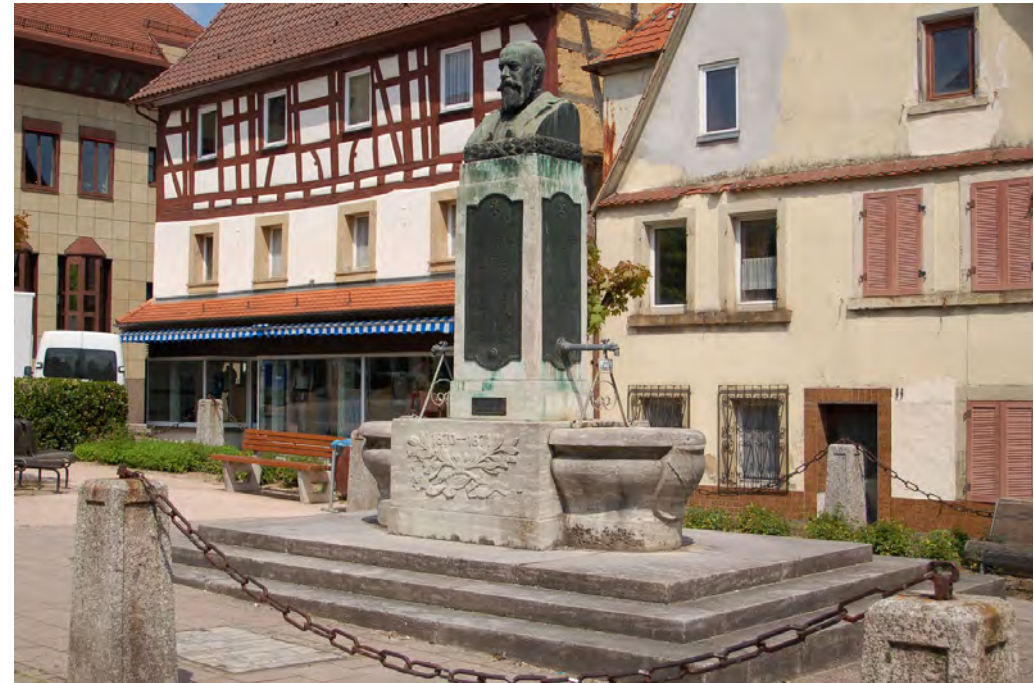
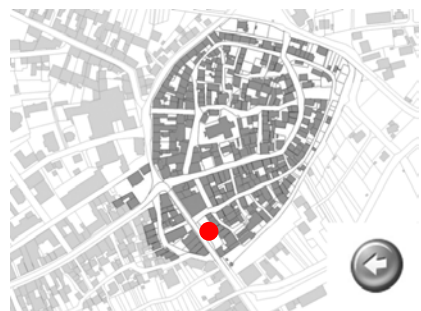
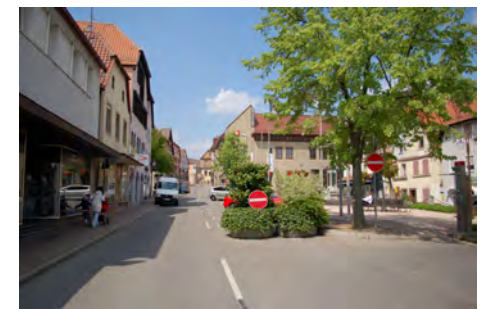
Denkmal, Sockel in Naturstein mit floralen Ornamenten, an zwei Seiten von Brunnenschalen flankiert, auf dem Sockel ein quadratischer Pfeiler mit Bronzetafeln, dort sind die Namen der Kriegsteilnehmer verzeichnet, auf dem Pfeiler Büste des Großherzogs Friedrich I. von Baden, 1914 von dem Karlsruher Bildhauer Herrmann Föry angefertigt.

Das Denkmal steht inmitten des Ludwigsplatzes, der Anfang des 19. Jahrhunderts anstelle des ehemaligen Stadtgrabens angelegt worden war (siehe Bahnhofstraße). Ursprünglich gruppierten sich um das Denkmal große Kastanienbäume.

*Ludwigsplatz mit Gefallenendenkmal*

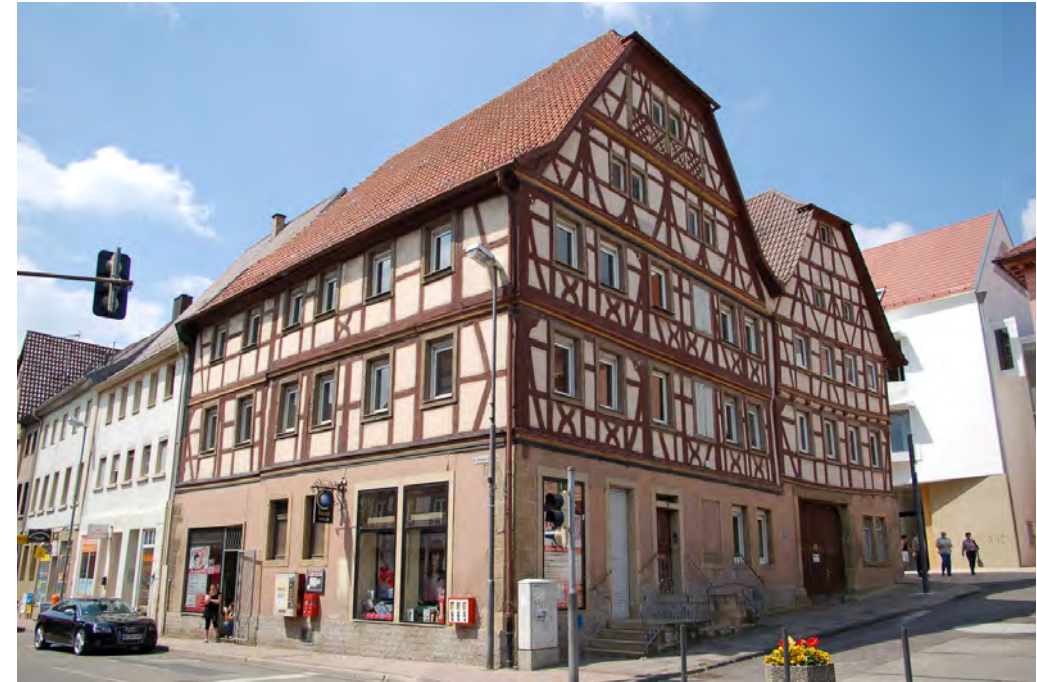
Dreigeschossiges Fachwerkanwesen in Ecklage, Haupthaus Nr. 2: Erdgeschoß massiv und verputzt mit Eckquaderung und Ladeneinbau, Zierfachwerk mit profilierten Schwellen und geschnitzten Bundständern, Satteldach mit Drittelwalm zum Marktplatz, 1588 bezeichnet, Westflügel 1719 (d) ergänzt, 1756 (d) neues Dach; Nebenhaus Nr. 2/1: Erdgeschoß massiv mit seitlicher Toreinfahrt, an Nordseite Außentreppe zum Obergeschoß, konstruktives Fachwerk mit profilierten Schwellen, Satteldach mit Krüppelwalm, 1717 bezeichnet und erbaut, rückwärtig ehemaliger Stall ebenfalls 1717; 1961 und um 1984 Instandsetzung der Fassaden.

*Links Haupthaus Nummer 2, rechts Nebenhaus Nummer 2/1*

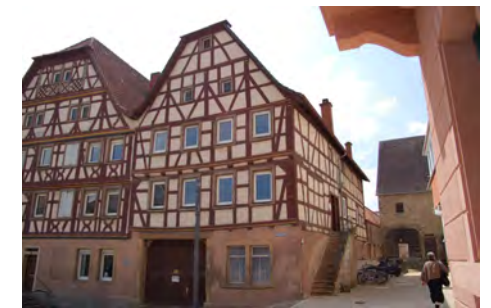
*Nr. 2/1 mit Durchfahrt zum ehem. Pferdestall*

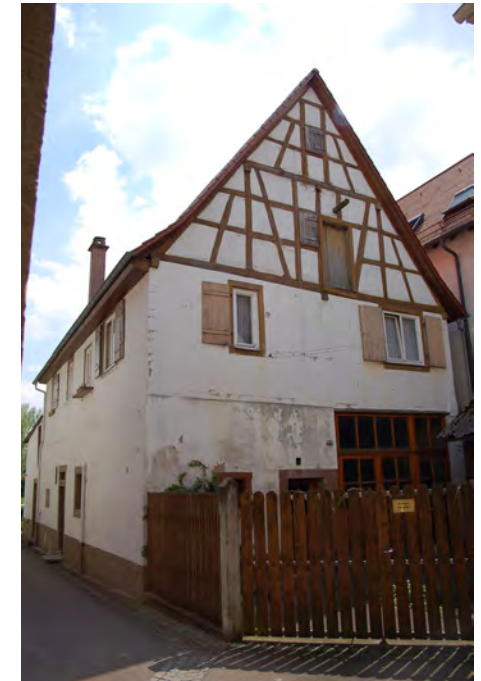
Zweigeschossiges Fachwerkhaus in Ecklage, Erdgeschoß massiv und verputzt, Handwerkszeichen der Küfer über dem Eingang, Obergeschoß und Südgiebel verputztes Fachwerk, Nordgiebel freiliegend, Satteldach, am Eingang 1802/1807 bezeichnet; nach Süden zweigeschossiger Anbau, Erdgeschoß massiv, Obergeschoß Fachwerk, Pultdach, 19. Jahrhundert.

*Zunftzeichen am Eingang*

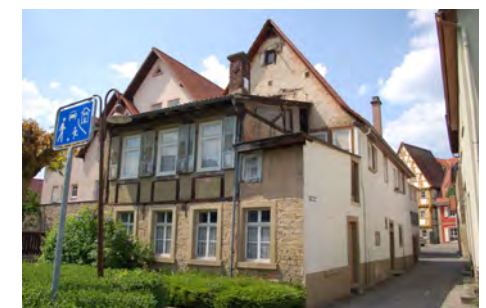
*Ansicht von Südosten*

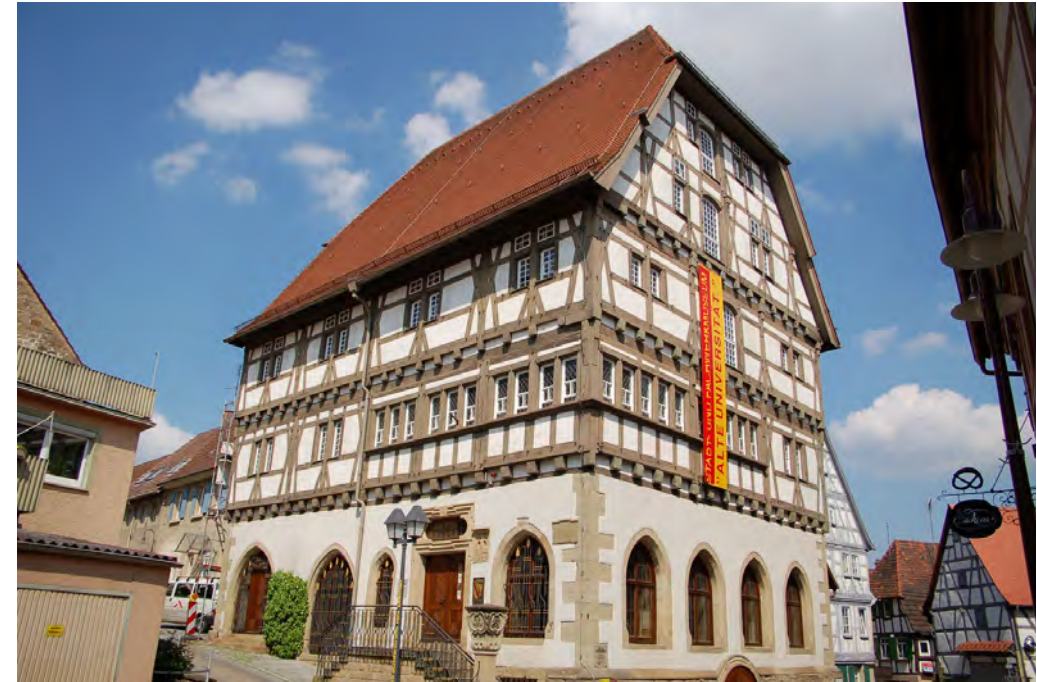
Dreigeschossiges Fachwerkhaus in Ecklage, Rundbogen-Kellertor im massiven Sockelgeschoß, Erdgeschoß massiv und verputzt mit großen Spitzbogenfenstern und barockem Portal, verblattetes Fachwerk mit umlaufenden Vorstößen, am Südwesteck des ersten Obergeschosses dichte Fensterreihe (Saal), Halbwalmdach, nach Bezeichnung 1495 als städtisches Fleischhaus mit Saal erbaut, 1564/65 von der Universität Heidelberg genutzt, 1749 Privatisierung und Umbau zum Wohnhaus (barocker Eingang), 1952-59 Freilegung des Fachwerkes und der Erdgeschoßfenster sowie Sanierung, 1973 von der Stadt aufgekauft, 1983 bis 1987 umfassende Sanierung. 1749 wurde das Anwesen auch als Judenschule genutzt, von 1821 bis 1873 gehörte die Hälfte des Hauses der Judenschaft. Das im Stil eines spätmittelalterlichen Kaufhauses errichtete und teils rekonstruierte Anwesen veranschaulicht exemplarisch historische Bauweisen. Mit seiner vielfältigen Nutzungsgeschichte und seiner wichtigen Position im Stadtbild hat es hohen dokumentarischen Wert für das öffentliche Bauen in Eppingen.

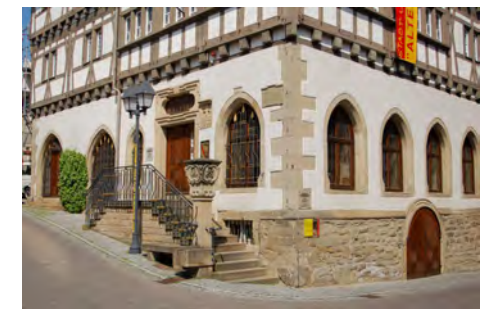
Detail Erdgeschoßzone
