# Denkmalpflegerischer Werteplan Gesamtanlage Eppingen

Regierungspräsidium Stuttgart, Referat Denkmalpflege

## Eppingen, Kreis Heilbronn

Gesamtanlage gemäß § 19 DSchG

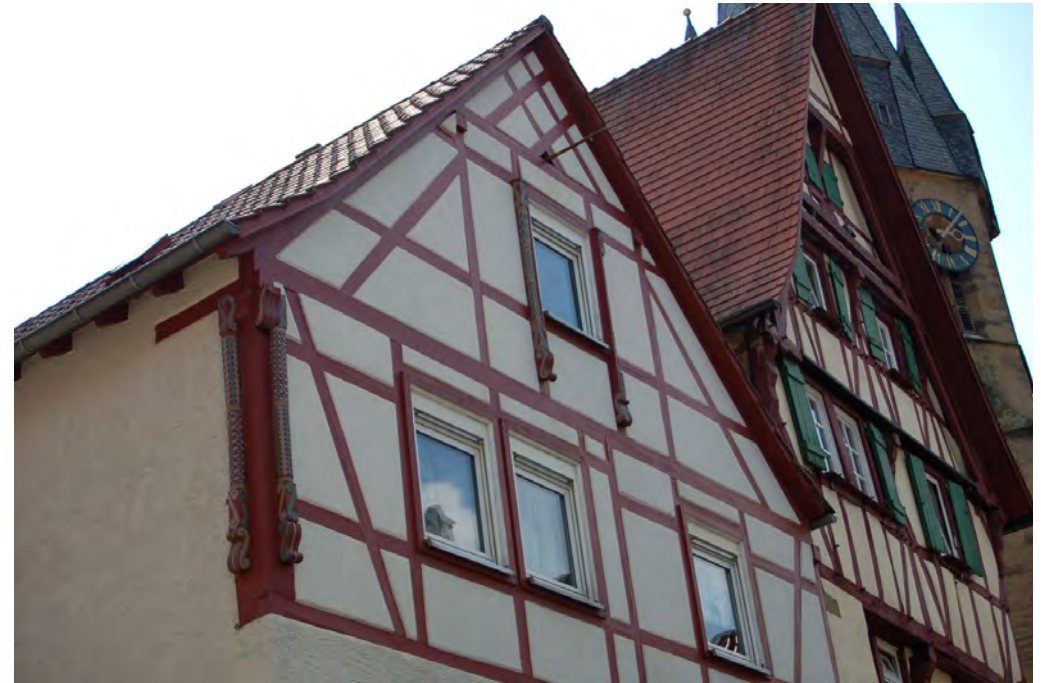
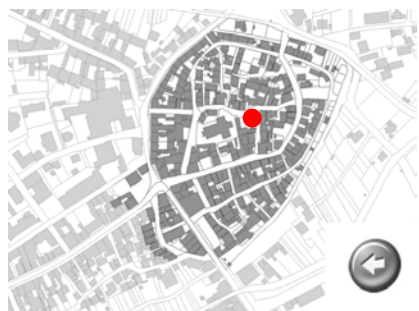
Als man 1963 das Anwesen des 17. und 20. Jahrhunderts aufstockte – das Haus soll schon ursprünglich einmal dreigeschossig gewesen sein – baute man die beiden, vom abgerissenen Anwesen Brettener Straße 15 stammenden und zwischenzeitlich im Museumsmagazin gelagerten Spolien ein.

Die beiden geschnitzten Reste des Anwesens Brettener Straße 15 haben als kunstvoll gestaltete Einzelelemente eines einst frühneuzeitlichen Fachwerkhauses dokumentarischen Wert.

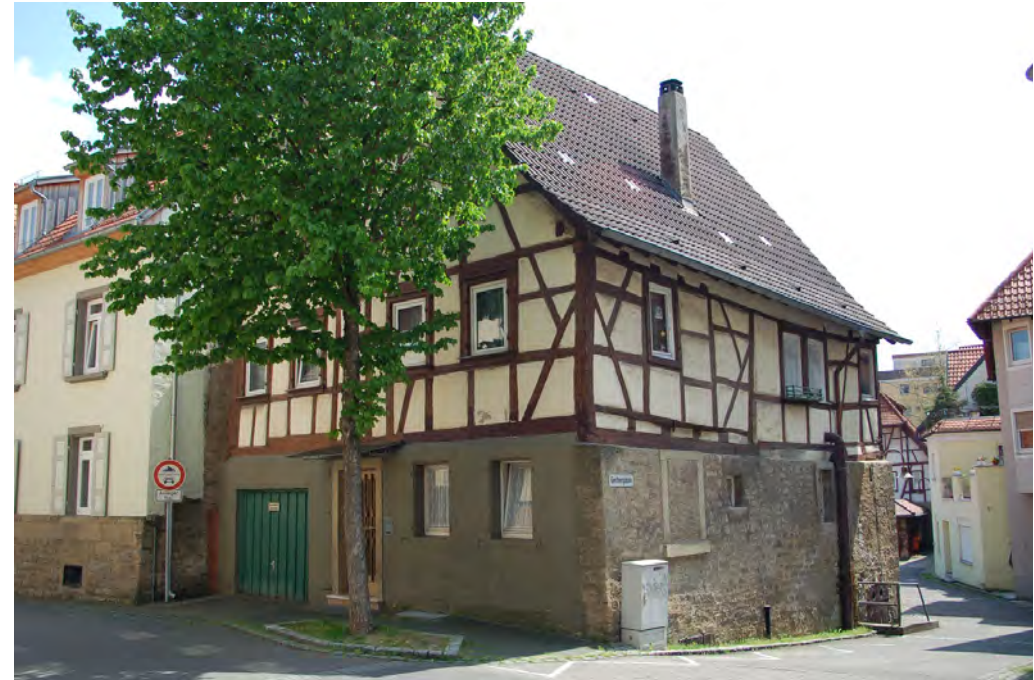
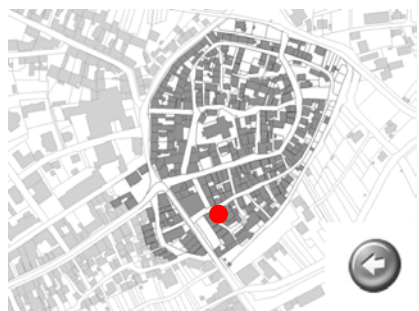
## Kettengasse 2

Zweigeschossiges Fachwerkhaus in Ecklage, Erdgeschoß massiv, zur Gerbergasse unverputzte Hausteine, zur Kettengasse verputzt mit Garageneinbau, konstruktives Fachwerk ohne Vorstöße, Satteldach, 1725 erbaut, 1959 Freilegung des Fachwerkes, Sanierung um 1975.

Innerhalb der dicht mit giebel- und traufständigen Häusern bebauten Kettengasse bildet dieses Eckanwesen zur Gerbergasse den westlichen Eingang. Das Haus hat dokumentarischen Wert als typischer Barockbau der mittleren sozialen Schicht am Südweststrand der Altstadt.

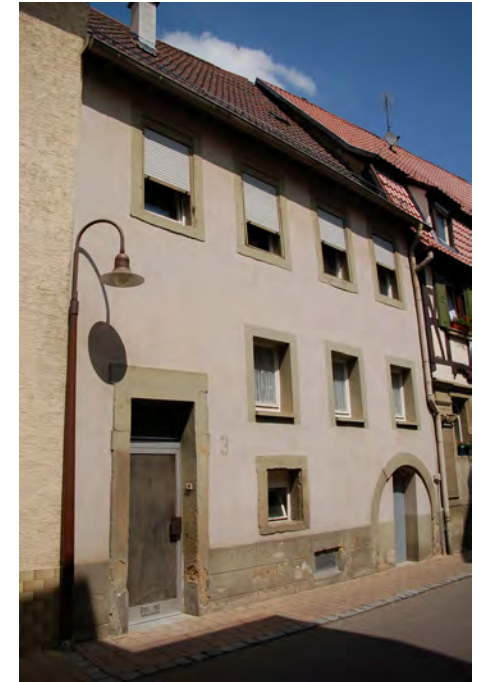
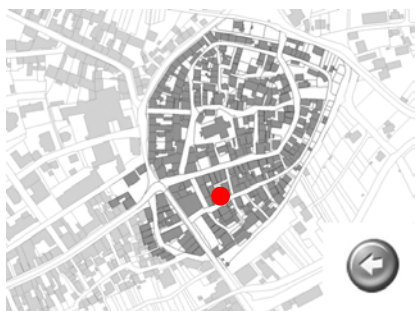
## Kettengasse 3

Zweigeschossiges Wohnhaus, hohes Sockelgeschoß mit teils vermauertem Rundbogen-Kellertor, massiv und verputzt, Satteldach, 19. Jahrhundert, im Kern eventuell älter.

Innerhalb der dicht und vor allem auf der Nordseite geschlossen mit hauptsächlich traufständigen Anwesen bebauten Kettengasse veranschaulicht das Haus die einfache Bauweise des 19. Jahrhunderts, die mit dem Rundbogen-Kellertor noch auf einen älteren Kern hinweisen könnte.

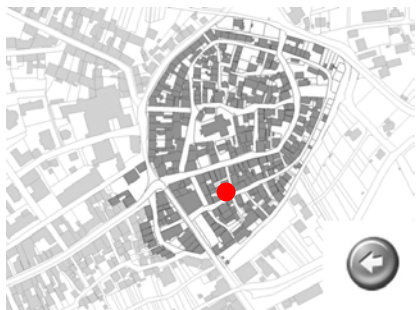
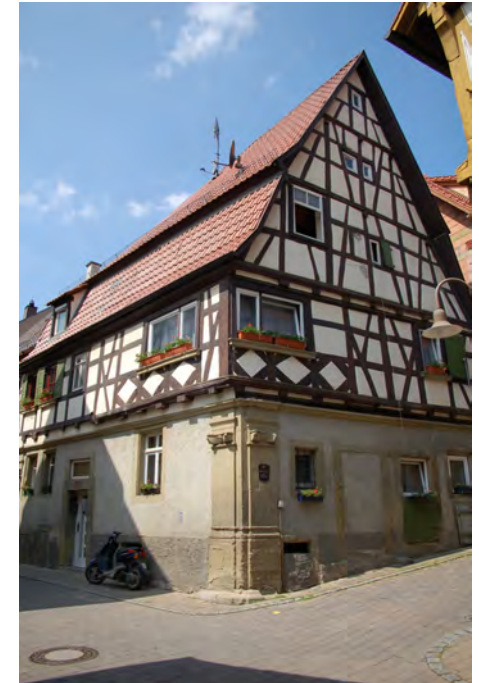
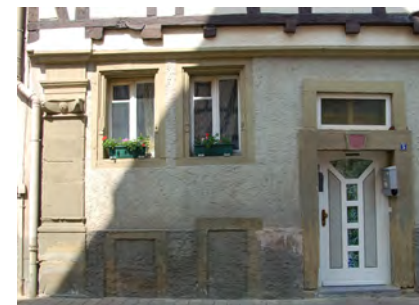
## Kettengasse 5

Zweigeschossiges Fachwerkhaus in Ecklage, Erdgeschoß massiv und verputzt, aufwendige Eckpilaster mit bildhauerisch gestalteten Engelsköpfen, teils gekehlte Fenstergewände, vermauerte Kellerfenster und Stalltür, Steinprofil zum Obergeschoß, Zierfachwerk mit Vorstößen, steiles Mansarddach, am Keilstein der Tür 1772 bezeichnet, im Kern 16. Jahrhundert, 1986 Renovierung der Fassade, 1996 Instandsetzung der Fassade und kleine Maßnahmen im Innern, teilweise neue Fenster.

Das Haus in markanter Ecklage reiht sich in die auf der Nordseite geschlossen mit hauptsächlich traufständigen Anwesen bebauten Kettengasse ein. Mit seinem noch anschaulichen Kern des 16. Jahrhunderts und seiner aufwendigen barocken Umgestaltung hat das Anwesen hohen dokumentarischen Wert für den Fachwerkbau einerseits und den Massivbau andererseits.

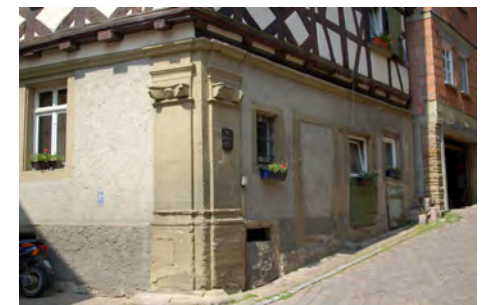
Detailansicht Eckpilaster

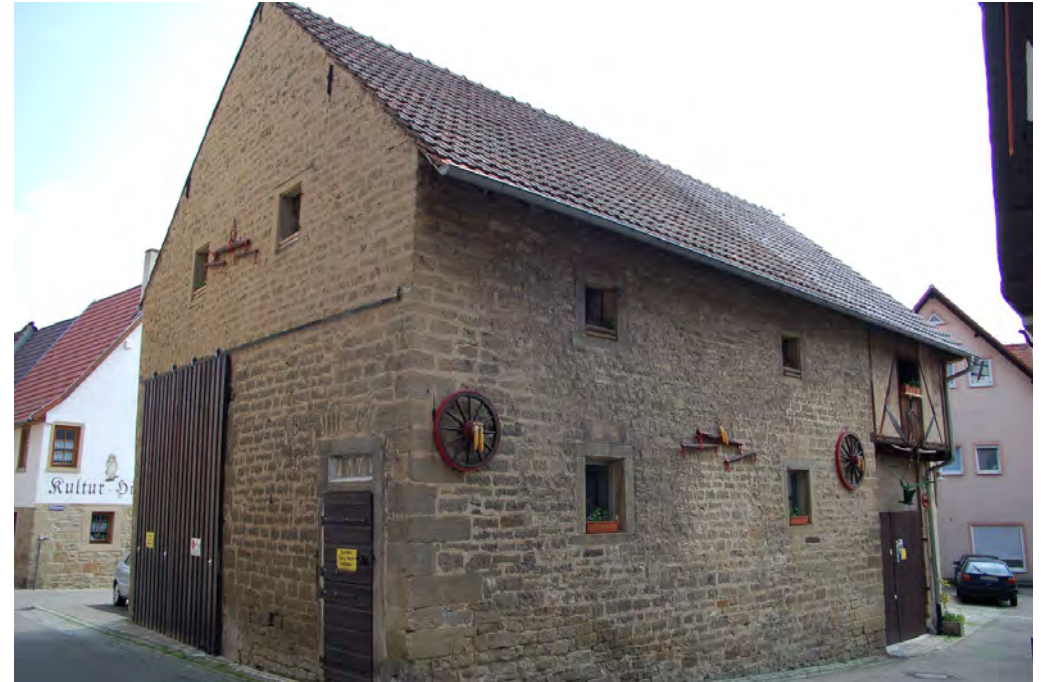
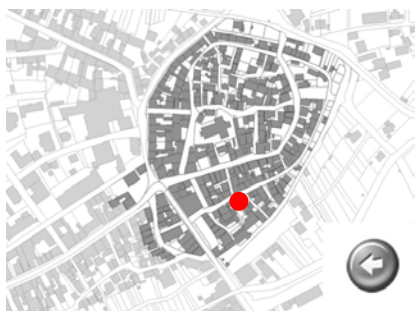
## Kettengasse Flstnr. 202

Die einst als Kettengasse 9a bezeichnete Scheune gehörte früher zum gegenüberliegenden Anwesen Kettengasse 9.

Die Stallscheune hat als markanter Eckbau in der „Dreistilecke“ städtebaulichen Wert und veranschaulicht die einst ackerbürgerliche Vergangenheit Eppingens in dem südlichen Randgebiet der Altstadt.

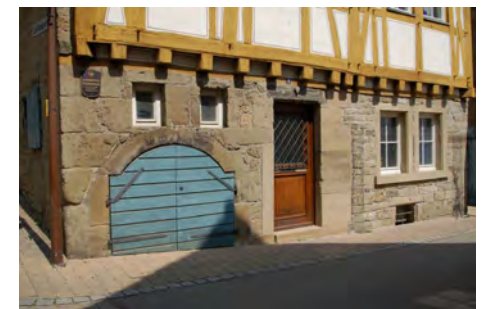
Detailansicht Erdgeschoß

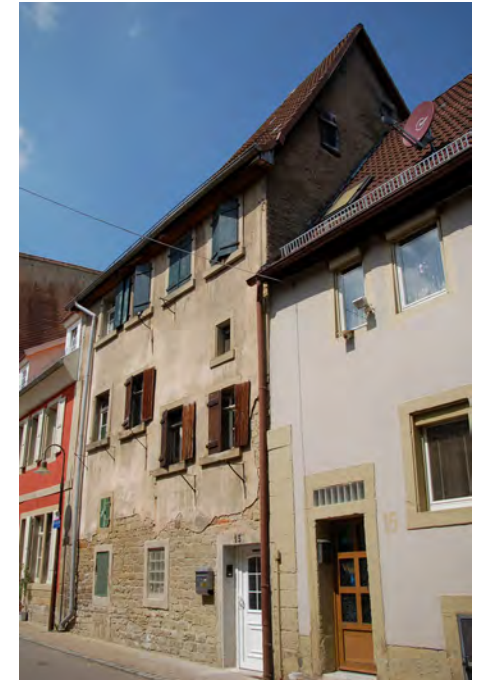
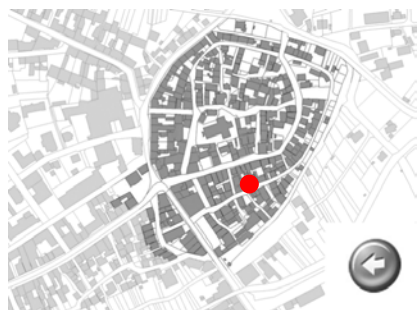
Dreigeschossiges Haus, verputzt und zur Straße massiv, Giebel in Fachwerk, versetzte Fensteröffnungen, Dachstuhl teils mit Verblattungen, im Kern 1. Hälfte 16. Jahrhundert (Teile des Dachstuhles), im frühen 19. Jahrhundert Straßenfassade massiv ausgetauscht, 1984 Dacherneuerung und Instandsetzung, 2006 Einbau neuer Haustür.

Die versetzten Fensteröffnungen bzw. Stockwerke gelten als Indiz dafür, dass das Anwesen aus zwei älteren Gebäuden zusammengefügt wurde.

Innerhalb der dicht und vor allem auf der Nordseite geschlossen mit traufständigen Anwesen bebauten Kettengasse hat das aus zwei Vorgängerbauten gebildete Haus dokumentarischen Wert für das verdichtete Bauen im späten Mittelalter und für die Erneuerungsphase zu Beginn des 19. Jahrhunderts.

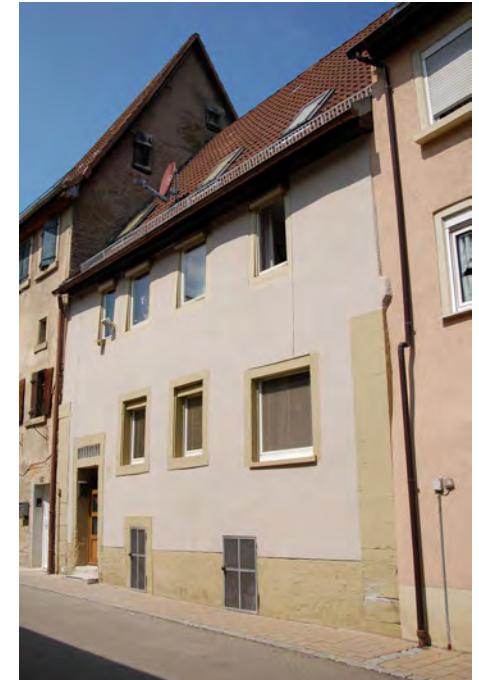
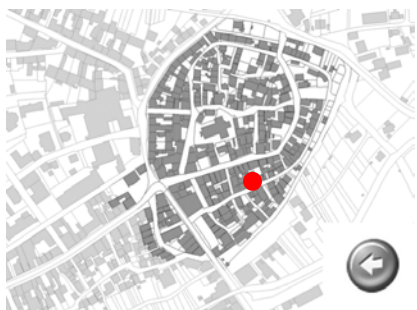
## Kettengasse 15

Zweigeschossiges Haus, verputzt, hoher Sockel aus Quadersteinen, Erdgeschoß massiv mit Eckquaderung und Eingang mit Oberlicht, Obergeschoß wohl Fachwerk verputzt, Satteldach, 19. Jahrhundert.

Innerhalb der dicht und vor allem auf der Nordseite geschlossen mit traufständigen Anwesen bebauten Kettengasse veranschaulicht das Anwesen das Bauen der einfacheren Schicht im 19. Jahrhundert.

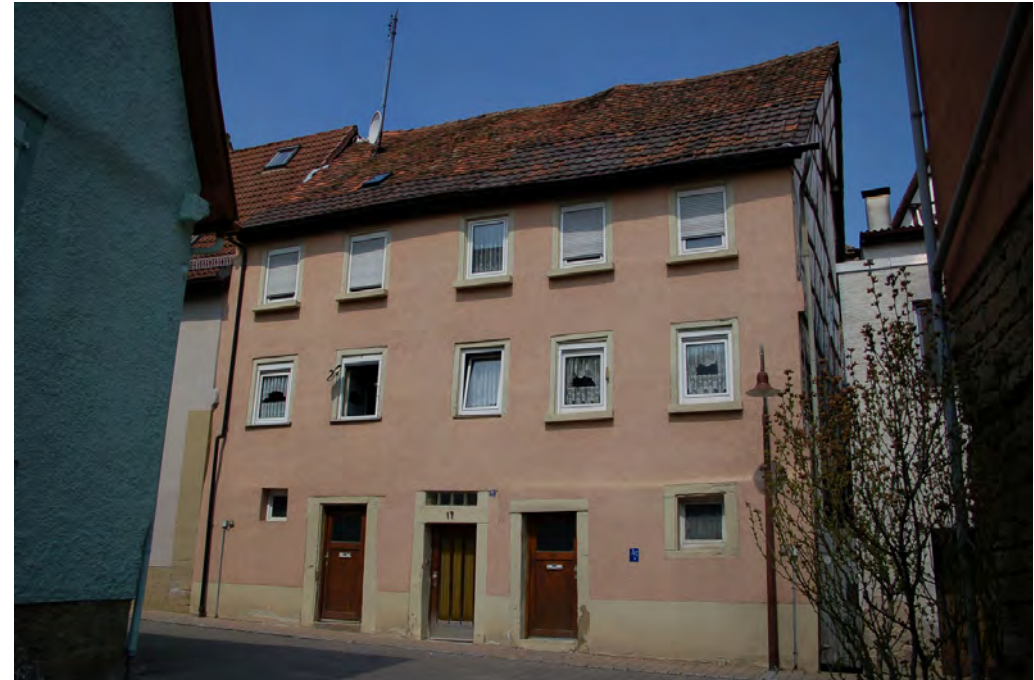
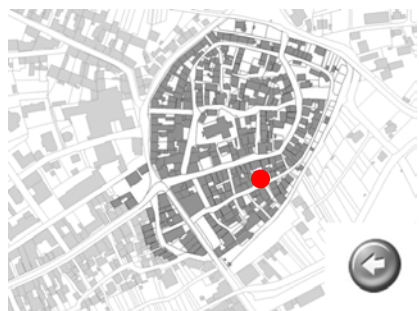
## Kettengasse 17

Die Fachwerkkonstruktion im Giebel deutet auf eine nachträgliche Aufstockung eines im Kern älteren Anwesens mit Mansarddach hin. Die Zahl der Eingänge lässt auf einst mehrere Eigentümer oder auf eine zumindest teilweise Nutzung des Erdgeschosses als Stall schließen.

Innerhalb der dicht und vor allem auf der Nordseite geschlossen mit traufständigen Anwesen bebauten Kettengasse veranschaulicht das Anwesen der einfacheren Bevölkerungsschicht mehrere, bis ins 19. Jahrhundert reichende Bauphasen.

Detail Fachwerkgiebel

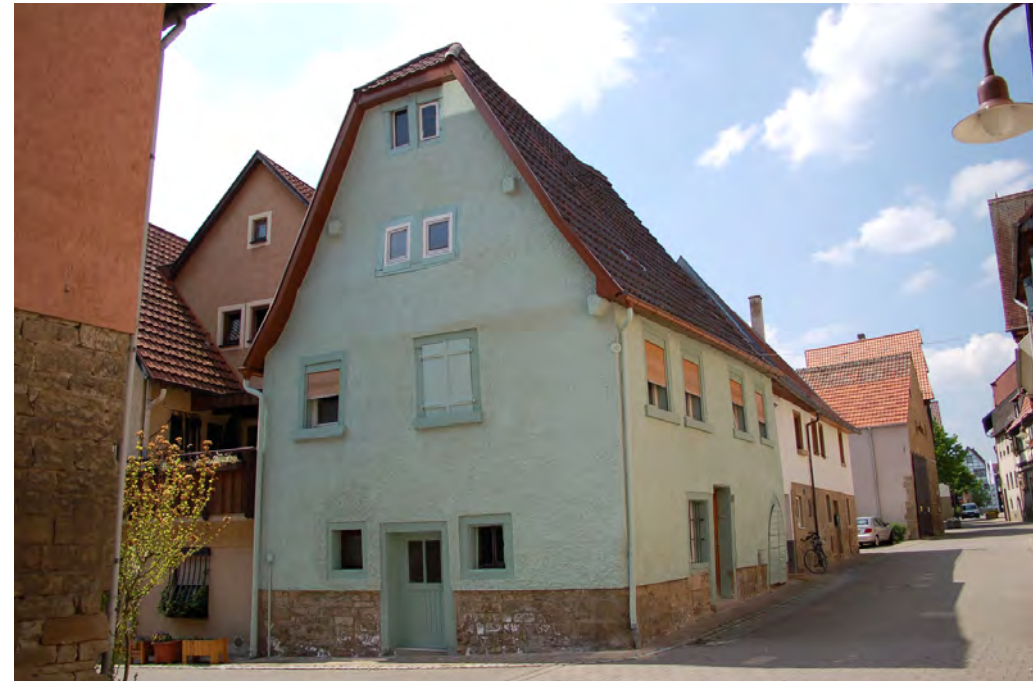
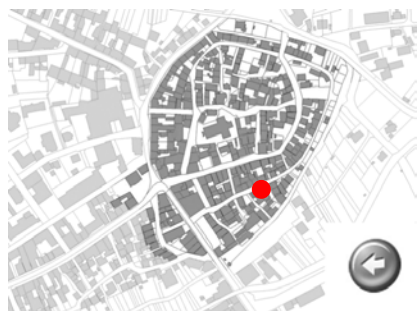
## Kettengasse 22

Zweigeschossiges verputztes Fachwerkhaus in Ecklage, Sockel massiv aus Hausteinen, Erdgeschoß und Obergeschoß mit Ausnahme der Rückseite massiv, zur Kettengasse Rundbogen-Kellertor, Fachwerkgiebel mit Vorstoß und zwei gekoppelten Fenstern, teilweise Verblattungen, Satteldach mit Krüppelwalm auf der Ostseite, 1421 (d), im 19./20. Jahrhundert Außenwände teilweise massiv ersetzt.

Das Haus mit ehemaligem Stall gehört zu einer kleinen Baugruppe geschlossen traufständig stehender Gebäude im zentralen Bereich der südlichen Kettengasse. Als im Kern spätmittelalterliches Wohnstallhaus hat es exemplarischen Wert für die abseits der Hauptachse oft ackerbürgerlich geprägte Vergangenheit Eppingens.

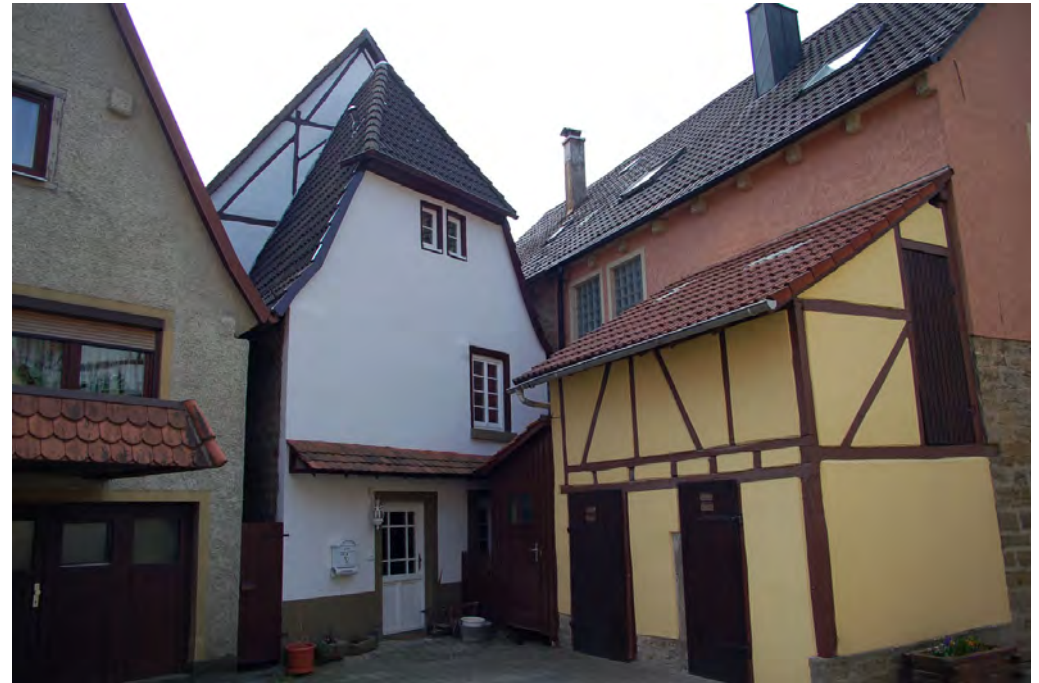
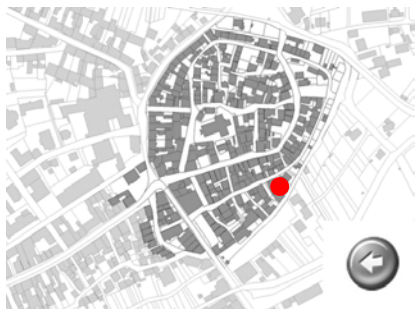
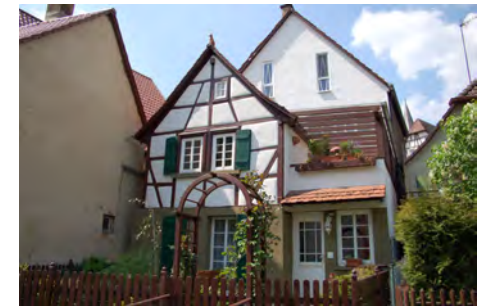
## Kettengasse 24

Zweigeschossiges Haus, zur Kettengasse Erdgeschoß massiv, sonst Fachwerk verputzt, Halbwalmdach, nach Süden Bauflucht und anschließend höherer Hausteil, Traufseiten massiv aus Werkstein, Giebel konstruktives Fachwerk, flacheres Satteldach, 18./19. Jahrhundert; nach Süden zweigeschossiger Anbau, Erdgeschoß massiv, sonst Fachwerk, 19. Jahrhundert; 2004 Außenrenovierung und neue Fenster; dazugehörig auf der Nordseite ehemaliger Kleintierstall mit Pultdach, 19. Jahrhundert.

Der Hauskomplex am südlichen Stadtrand veranschaulicht mit seinen differenzierten Baustilen die unterschiedlichen Bauweisen verschiedener Epochen.

*Rückansicht von Süden*

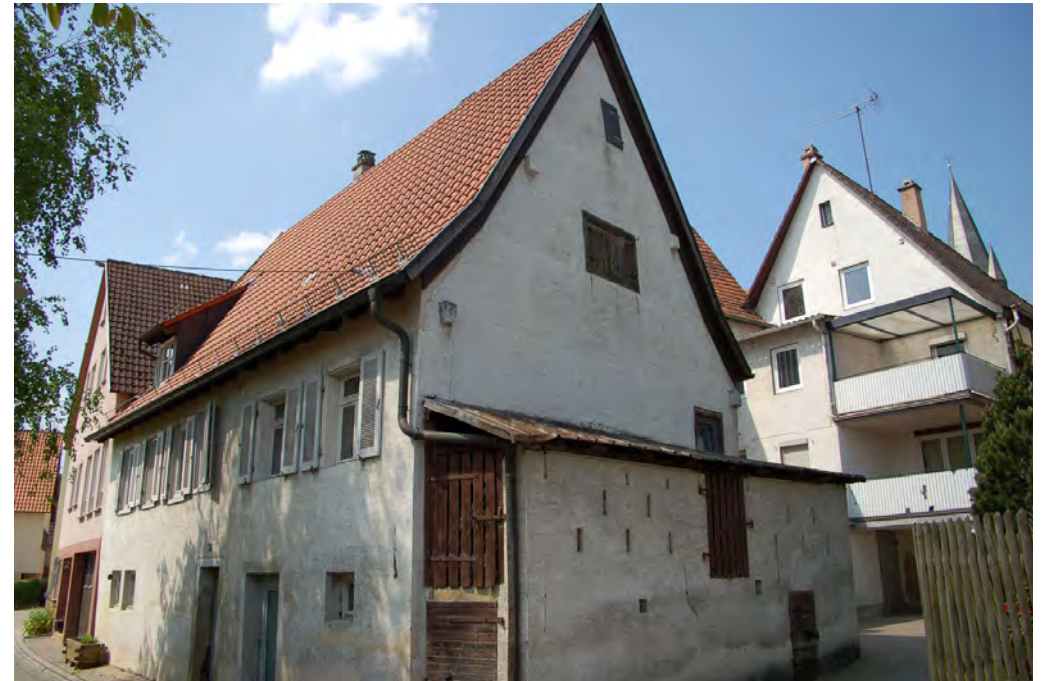
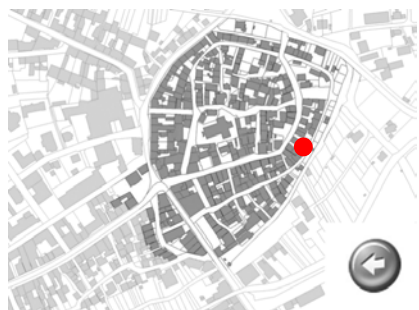
## Kettengasse 31

Sowohl die zweite Tür als auch die kleinen Fenster im Erdgeschoß lassen auf ein ehemaliges Wohnstallhaus schließen.

Mit dem Anwesen wechselt die Bebauung auf der westlichen Seite der nördlichen Kettengasse von giebelständig zu traufständig. Das Haus veranschaulicht mit seinen auf die ehemalige Landwirtschaft verweisenden Details in anschaulicher Weise die ackerbürgerliche Vergangenheit Eppingens gerade an Rändern der Altstadt.

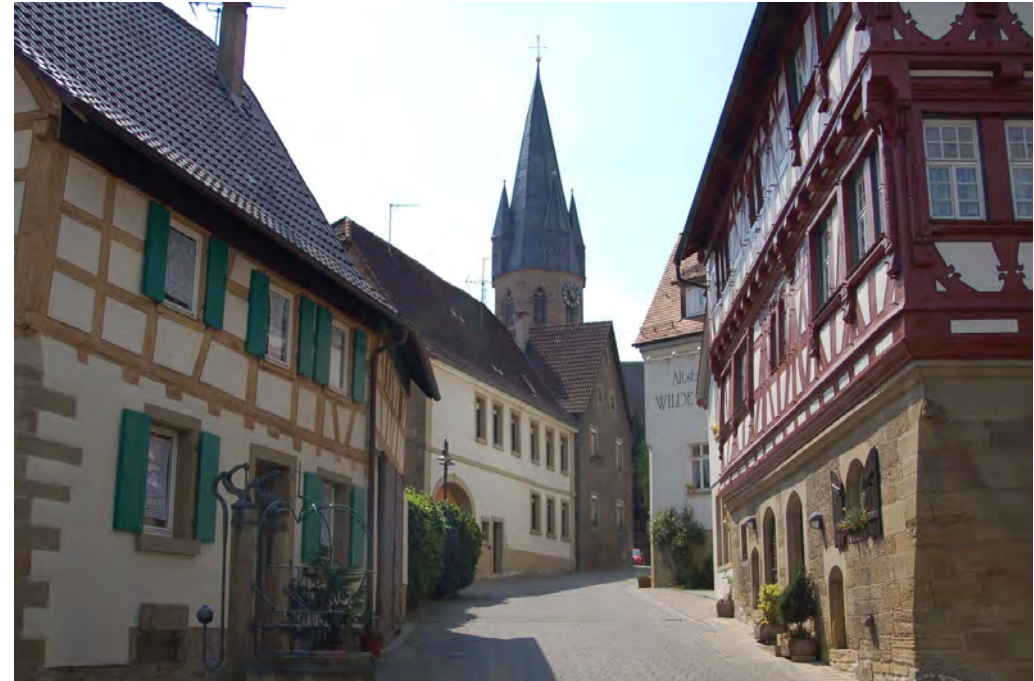
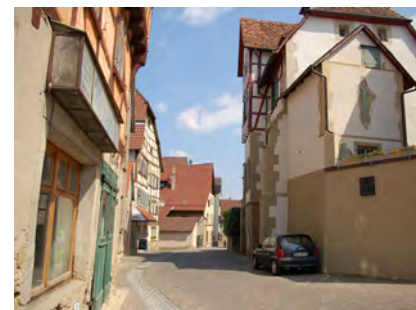
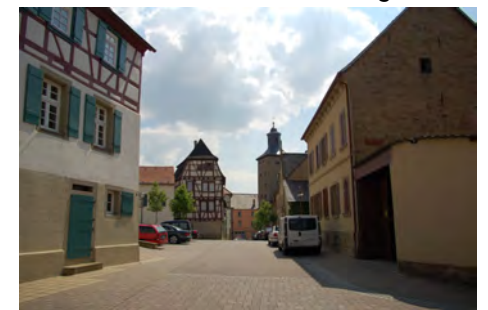
*Nordabschnitt, vom Baumann'schen Haus nach Westen Richtung Kirche*

*Zentralabschnitt nach Osten*

*Westabschnitt Richtung Pfeifferturm*

Leitlinie des Reichsdorfes, heute lokale Erschließungsstraße mit der namens gebenden Kirche im Zentrum; von der Altstadtstraße beim Pfeifferturm geradlinig nach Norden abzweigend, am Kirchhof vorbei nach Osten abbiegend, vielfach abgewinkelt bis zur Altstadtstraße führend und dort einmündend; auf der Westseite von einer geschlossenen und brandbedingt nach 1873 neu errichteten Bebauung geprägt, auf der Ostseite frühneuzeitliche Anwesen sowie Kirchhof, im nördlichen Abschnitt gemischte, überwiegend giebelständige Bebauung des 15. bis 19. Jahrhunderts, abwechselnd öffentliche Bauten sowie bürgerliche und ackerbürgerliche Anwesen; Nordabschnitt als Leitlinie des Dorfes schon vor der Stadtgründung bestehend, Westabschnitt eventuell erst mit Anlage der Vorstadt zu Beginn des 16. Jahrhunderts zur Altstadtstraße durchgebrochen, dort auf der Westseite begradigte Baulinie nach Brand von 1873. Die Kirchgasse hat als Rückgrat des alten Reichsdorfes mit Bebauung des 15. bis 19. Jahrhunderts dokumentarischen Wert für die Entwicklung des Kerndorfes nach der Stadtgründung.

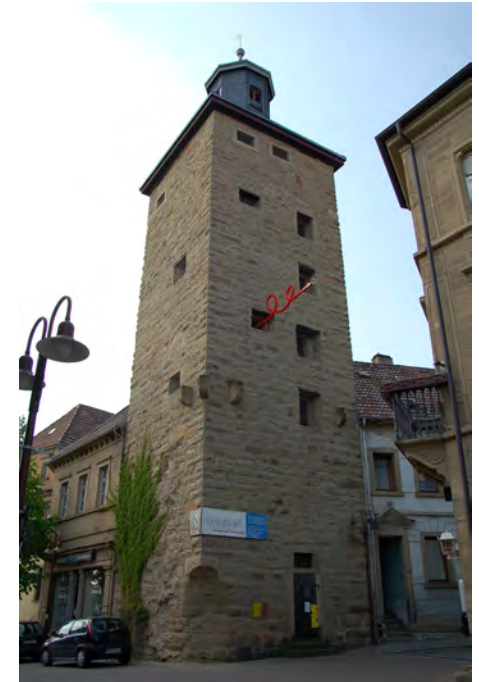
*Pfeifferturm von der Kirchgasse 1961*

Quadratischer Stadtmauerturm, unverputztes Bruchsteinmauerwerk mit Buckelquader-Eckfassungen, kleine rechteckige Fenster, zugemauerte Rundbogentür, Konsolensteine, Walmdach mit Laternenaufsatz, Anfang 13. Jahrhundert, 1829 bis 1859 als Amtsgefängnis genutzt, damals Einbau rechteckiger Fenster, 1866 als Pfeifturm bezeichnet, Dachaufbau Ende 19. Jahrhundert, 1949 Instandsetzung, 2000/02 Sanierung mit Steinmetzarbeiten und Dachdeckung.

Der Pfeifferturm wurde gleichzeitig oder kurz nach der Stadtmauer um 1220/30 als wichtigster Stadtturm am westlichen Eingang der Altstadt errichtet. Die Konsolensteine verweisen auf einen ehemaligen Wehrgang und damit auf die Verbindung zur Anfang des 19. Jahrhunderts abgebrochenen Stadtmauer.

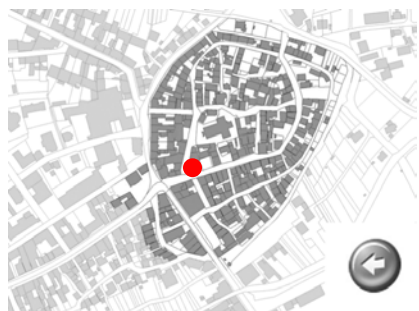
*Wappenstein, Ostseite von Nr. 2*

Dreigeschossiges Gasthaus in Ecklage, repräsentative Fassadengestaltung massiv aus Werksteinen, abgeschrägte Ecke mit Eingang und Balkon, Erdgeschoß mit Segmentbogenfenstern, Wappenstein (1564) an Ostseite, erstes Obergeschoß mit Fensterverdachungen und vertieften Brüstungen, Stockwerks- und Fenstergurt, Klötzchenfries an der Traufe, Satteldach, 1853 von einem Kaufmann erbaut, Keller wohl von 1564, 2001 umfassende Sanierung; erhaltenswert ist die dazugehörige Doppelscheune an der Kirchgasse, Erdgeschoß massiv und verputzt, Obergeschoß Fachwerk, jeweils rechteckige Toreinfahrten, Satteldach, um 1800, ab 1853 als Magazin genutzt.

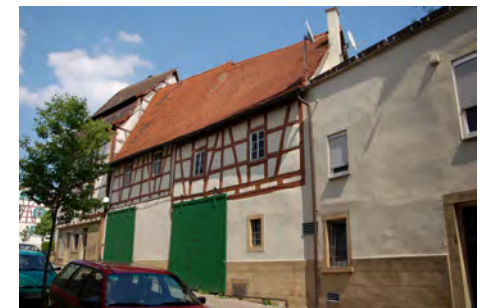
*Doppelscheune von der Kirchgasse aus*

Mit seiner städtebaulich bedeutsamen Ecklage und seiner qualitativollen Gestaltung des ausgehenden Klassizismus und einsetzenden Historismus hat das Anwesen dokumentarischen Wert als ein für die Altstadt seltenes Beispiel eines Geschäftshauses aus der Mitte des 19. Jahrhunderts. Die Scheunen veranschaulichen die Umnutzung einst landwirtschaftlich genutzter Gebäude zu Lagerzwecken innerhalb des Stadtkernes.

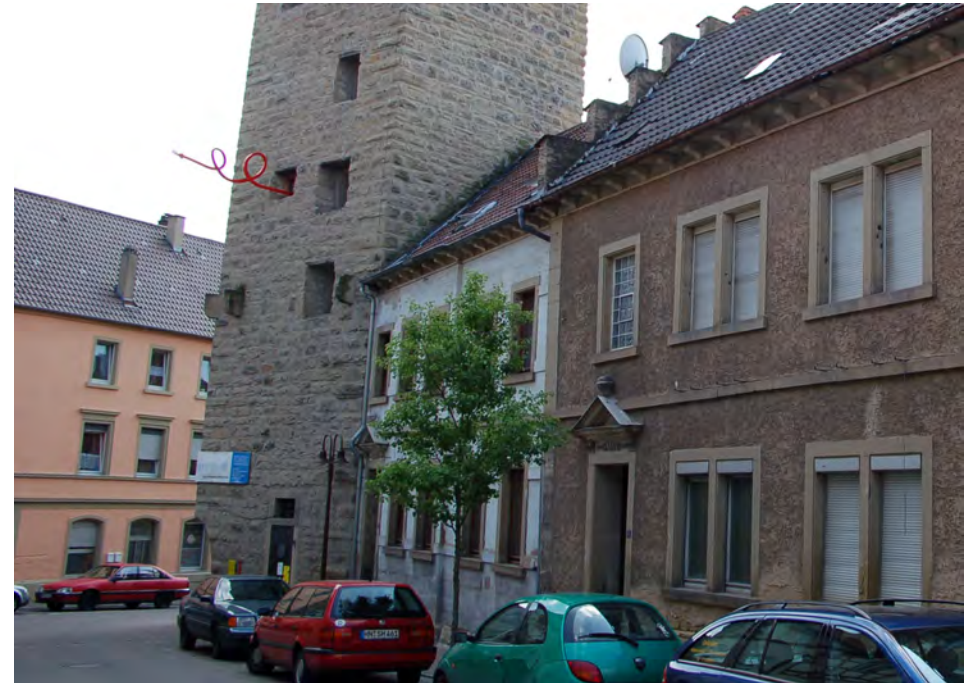
Von links nach rechts: Kirchgasse 1 (Pfeifferturm), Kirchgasse 3 und Kirchgasse 5

Zweigeschossiges Wohnhaus, massiv und verputzt, Stockwerksgurt, Giebelverdachung der Eingangstür mit Kugelbekrönung, Traufe mit Steinkonsolenfries, Staffelgiebel zu Nummer 5, Satteldach, 1898/99 anstelle der 1873 abgebrannten Vorgängerbauten mit dem angrenzenden Anwesen Nummer 5 errichtet (Teil der Sachgesamtheit „Gasthof zum Röble“); rückwärtig Reste der Stadtmauer und des Zwingergrabens, Anfang 13. Jh. Das 1873 großteils abgebrannte Areal des Gasthofes Röble war 1898 von einem Bierbrauer erworben und mit neuer Baulinie zur Kirchgasse bebaut worden.

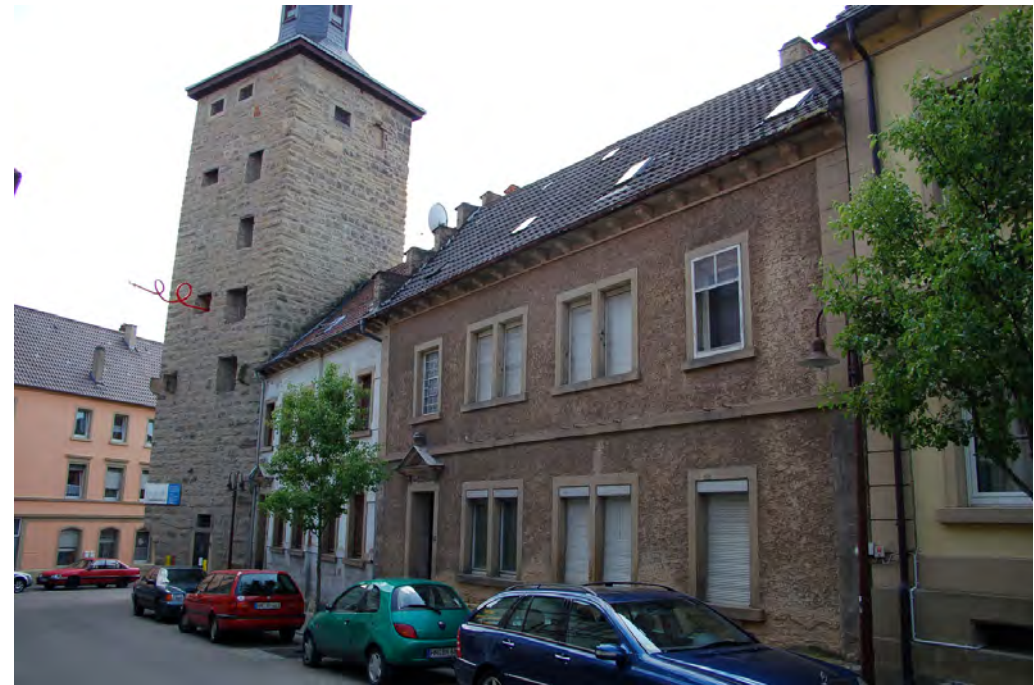
Von links nach rechts: Kirchgasse 1 (Pfeiferturm), Kirchgasse 3 und Kirchgasse 5

Zweigeschossiges Wohnhaus, massiv und verputzt, teils gekoppelte Fenster und Stockwerksgurt, Giebelverdachung der Eingangstür mit Kugelbekrönung, Traufe mit Steinkonsolenfries, Staffelgiebel zu Nummer 3, Satteldach, mit Nr. 3 1898/99 anstelle der 1873 abgebrannten Vorgängerbauten errichtet (Teil der Sachgesamtheit „Gasthof zum Rößle“); dazugehörig Inschriftentafel und Gewölbekeller in der rückwärtigen Scheune (erhaltenswert, 1929-80 Kino), zudem Reste des Zwingergrabens und der Stadtmauer sowie eventuell der Stadterweiterungsmauer, Anfang 13. und 16. Jahrhundert.

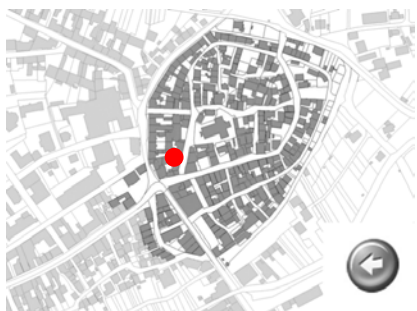
Eingangstür mit „SALVE“-Inschrift

Die Inschriftentafel weist auf den Ausgangspunkt des Brandes von 1873 in der rückwärtigen Scheune hin.

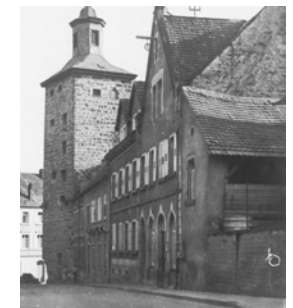
*Ansicht 1961*

Zweigeschossiges Wohnhaus, massiv und verputzt, zwei Gewölbekeller vom Vorgängerbau, Ecklisenen und Stockwerksgurt, in nördlicher Erdgeschoßzone hohe Rund- und Spitzbogenöffnungen mit verzahnten Sandsteinumrahmungen, Satteldach mit Stehgauben und Zwerchhaus, dieses mit spitzbogigem Fenster in der Giebelspitze und bekrönendem Kreuz, 1874 anstelle des 1873 abgebrannten evang. Pfarrhauses errichtet, 1903 Verkauf an die Evangelische Gemeinschaft, Einbau eines Betsaales, Dachausbau mit neugotischem Zierelementen, 1995 Sanierung der Fassade, Umbauten; rückwärtig Reste des Zwingergrabens und der Stadtmauer, Anfang 13. Jahrhundert. Das im Zuge des Wiederaufbaues der südwestlichen Kirchgasse entstandene Gebäude ist durch den neugotischen Ausbau zum Betsaal geprägt. Es hat mit seinem optischen Bezug zur Kirche städtebaulichen und als Sonderbau exemplarischen Wert für die Kirchengeschichte Eppingens. Die Reste der Stadtbefestigung haben dokumentarischen Wert für den Ausbau des Reichsdorfes zur staufischen Stadt.

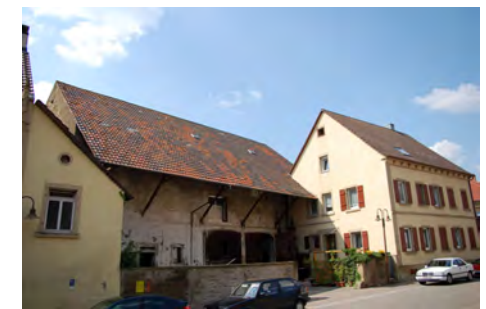
*Hofanlage*

Zwei quergewölbte Keller unter dem Wohnhaus, vom 1873 abgebrannten Vorgängerbau stammend, einer davon gehörte wohl zum ehemaligen Pfarrhaus; erhaltenwert ist das Gehöft darüber, zweigeschossiges Wohnhaus, massiv und verputzt, Sockel und Ecklisenen aus Quadersteinen, Stockwerksgurt, Traufe mit Konsolenfries, Satteldach; Scheune massiv aus Bruchsteinen, zwei Toreinfahrten, vorkragendes Satteldach; seitlich Nebengebäude mit Pultdach; Hofmauer; alle Gebäude nach Brand 1873 neu errichtet (Bezeichnung über Toreinfahrt); Kulturdenkmal gem. § 2 DSchG sind die rückwärtig erhaltenen Reste der Stadtmauer und des Zwingergrabens, Anfang 13. Jahrhundert. Die Gewölbekeller haben insbesondere in Hinblick auf das einstige Pfarrhaus dokumentarischen Wert. Das im klassizistischen Stil wieder aufgebaute landwirtschaftliche Anwesen veranschaulicht die ackerbürgerliche Orientierung Eppingens bis ins ausgehende 19. Jahrhundert. Die Reste der Stadtbefestigung haben dokumentarischen Wert für den Ausbau des Reichsdorfes zur staufischen Stadt.

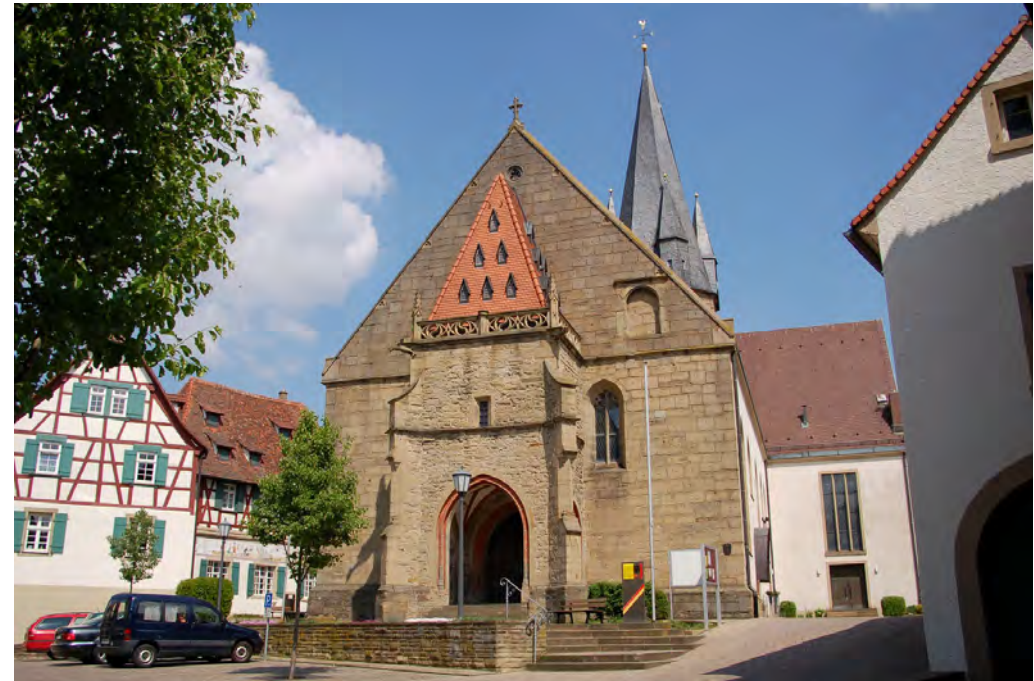
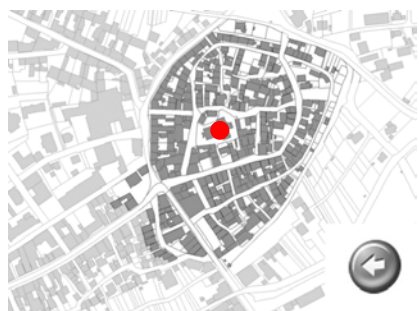
Lang- und Querhaus massiv verputzt mit Satteldach, Westgiebel mit Paradiesvorbau aus Hausteinen, quadratischer Chorturm mit oktagonalem Aufsatz aus Hausteinen, hohes Zeltdach mit vier Flankentürmchen, quadratischer Unterteil des Turmes um 1200 mit Fresken von 1300/1320, Langhaus, Paradiesvorbau und oktogonaler Teil des Turmes 1435/45, 1806/07 Erweiterung am Chor für den katholischen Teil, nach 1881 Abriss des Anbaues, 1890/91 durchgreifende Renovierung mit Neuausmalung und Umbau, 1951/58 Renovierungen, 1969-74 neues Querhaus, 1985 neue Bedachung des Paradiesvorbaues wohl nach historischem Vorbild, 1990 Vorplatzgestaltung, 1994 Restaurierung des Chores (Sachgesamtheit mit Kirchgasse 14 und 16 sowie Kirchhof mit Mauer).

Die im Wesentlichen gotische Kirche mit romanischem Kern und neuem Querhaus hat auf dem höchsten Punkt der Altstadt einen hohen dokumentarischen Wert für die Stadt- und Kirchengeschichte Eppingens sowie hohen städtebaulichen Wert als zentrale vertikale Dominante in der Stadtsilhouette.

*Ansicht 1952*

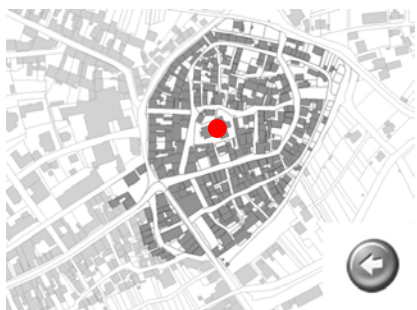
*Treppenaufgang, hist. Ansicht*

Freifläche um die Pfarrkirche Unsere Liebe Frau, östlich des Querhauses überwiegend Grünfläche mit schmiedeisernen Grabkreuzen, westlich des Querhauses großteils befestigte Freiflächen, mit Stütz- bzw.- Kirchhofmauer im Südosten, Osten und Nordosten, am Nordosteck Zugang über Treppe, ursprünglich und wohl bis Anfang des 16. Jahrhunderts als Friedhof genutzt, einst mit drei Zugängen, in Kriegszeiten vorübergehend wieder als Friedhof dienend, im 18. Jahrhundert teils von dem reformierten und teils von dem katholischen Pfarrer als Garten genutzt, 1990 Neugestaltung des Vorplatzes (Teil der Sachgesamtheit mit der Kirche Kirchgasse 12 und den Anwesen Kirchgasse 14 sowie 16).

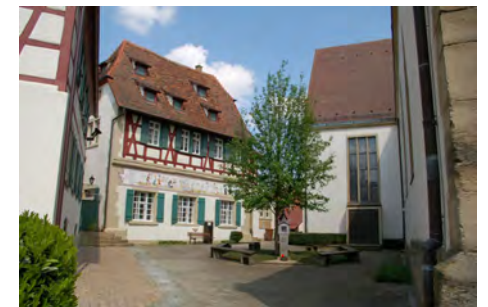
*„Innenhof“ zur Katharinenkapelle*

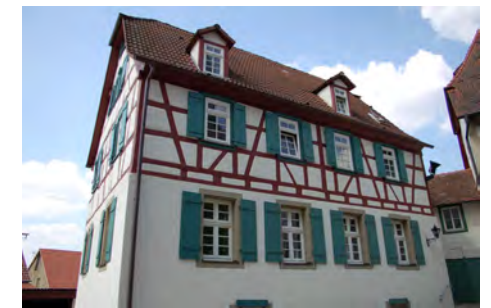
*Ansicht von Südosten*

Zweigeschossiges Haus in Ecklage am Kirchhof, zur Kirchgasse hohes Untergeschoß massiv aus Quadersteinen, zwei Eingänge jeweils mit Oberlicht, Erdgeschoß massiv und verputzt mit hohen Fenstern, Obergeschoß und Giebel heute freigelegtes konstruktives Fachwerk, Satteldach mit Krüppelwalm, 1809/10 als Schulhaus mit zwei Lehrerwohnungen erbaut, 1973/79 Sanierung, 2005 Umnutzung zum Pfarrhaus mit Fassadensanierung und Umbau im Inneren (Sachgesamtheit mit Nr. 12 und Nr. 16). Das Schulhaus wurde zur Erweiterung der Schule in der ehemaligen Katharinenkapelle (siehe Kirchgasse 16) am Nordwestrand des Kirchhofes erbaut. 1882 wurde das Haus privatisiert und von 1922 bis 1952 als Zigarrenfabrik genutzt. Das repräsentative Haus markiert den nordwestlichen Eckpunkt des alten Kirchhofes und bildet zusammen mit Kirche und der Katharinenkapelle einen Innenhof aus. Als Beispiel eines von der reformierten Gemeinde erbauten Schulhauses hat das Anwesen dokumentarischen Wert für die Kirchen- und Schulgeschichte Eppingens.

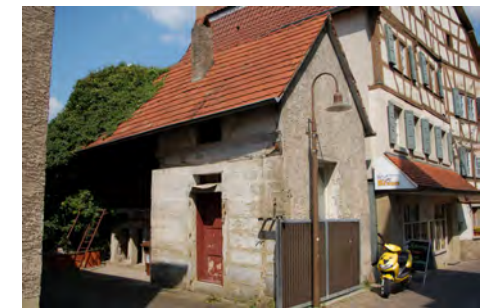
*Nebengebäude an Nummer 17*

Zweigeschossiger verputzter Massivbau, Sockel massiv aus Quadersteinen mit Kellerfenstern, Fenstergewände in Naturstein, Satteldach, 19. Jahrhundert; dazugehörig kleines Nebengebäude mit Satteldach, gemischte Bauweise, 19. Jahrhundert.

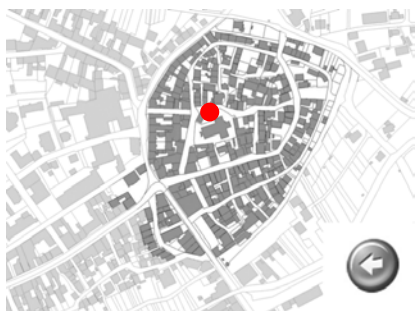
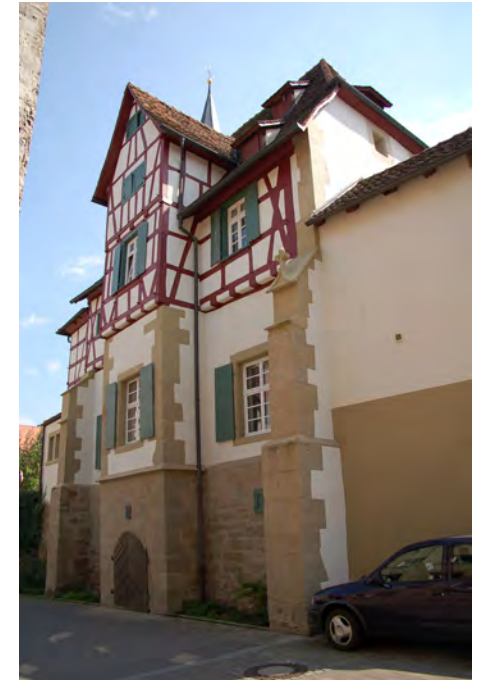
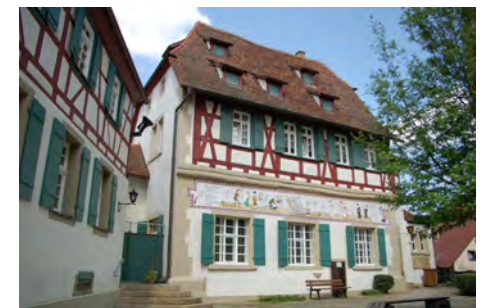
Ehemalige Kapelle in gemischter Bauweise, zur Kirchgasse hohes Untergeschoß massiv aus Hausteinen mit vorgesetztem Rundbogen-Kellertor, darüber Mittelrisalit mit Zwerchhaus, an den Ecken Strebepfeiler, bis ins Obergeschoß reichende Eckquaderungen, Erdgeschoß massiv und verputzt, im Inneren gewölbter und bemalter Kapellenraum, Obergeschoß großteils unverputztes Fachwerk, giebelseitige Anbauten teils in Fachwerk, Halbwalmdach, 15. Jahrhundert, 1584 Verkauf an die Stadt, Nutzung als Schulhaus, 1806 Abriss des Ostchores für Kirchenerweiterung, 1882 bis 1973 Kinderschule, 1954 Instandsetzung (Kriegsschäden), 1979 privatisiert, 1989 umfassende Sanierung, 1993 Dachsanierung, 2003 Außenmalerei Totentanz (Sachgesamtheit mit Kirchgasse 12, 14 und Kirchhof).

Als ehemalige und heute teilweise wieder als Versammlungsraum genutzte Kapelle sowie als einstiges Schulhaus mit bis in das Mittelalter zurückreichenden Baudetails hat der Bau am Nordrand des Kirchhofes hohen dokumentarischen Wert für die Kirchen- und Schulgeschichte Eppingens.

*Ansicht von Süden*

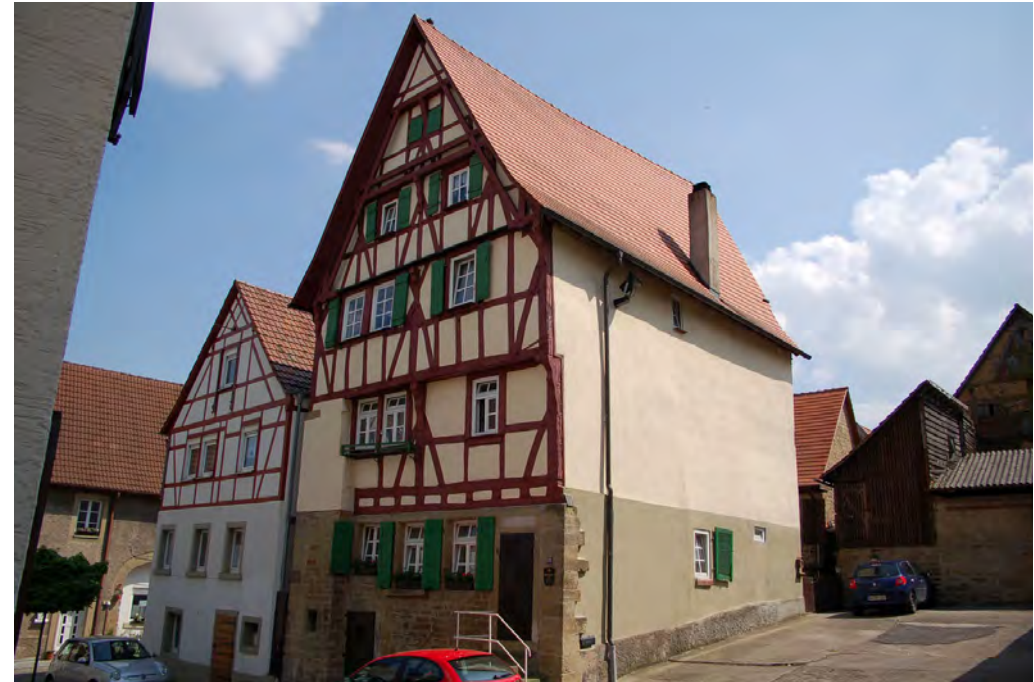
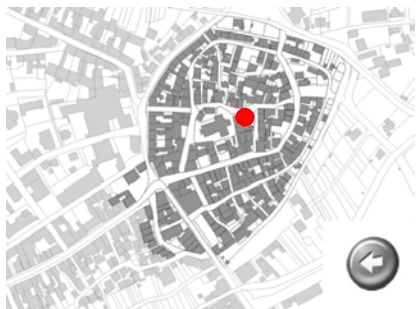
Ansicht 1905

Dreigeschossiges Fachwerkhaus, Erdgeschoß zur Straße massiv aus Hausteinen, westliche Traufseite komplett verputzt, in der östlichen Traufwand bis zum zweiten Geschoß reichende starke Mauer integriert, verblattetes, konstruktives Fachwerk mit Vorstößen teilweise über profilierten Knaggen und Schwebegiebel, Satteldach, im Kern 2. Hälfte 15. Jahrhundert, 1963 /64 Freilegung des Fachwerkes und Instandsetzung, 1978 Erneuerung der Fenster, 1988 Dach- und Fassadensanierung; erhaltenswert ist das dazugehörige Nebengebäude, massiv aus Hausteinen, Satteldach, 19. Jahrhundert.

Durch den Abbruch kriegsbeschädigter Anwesen entstand östlich angrenzend eine Baulücke. Die im Haus integrierte Mauer könnte auf eine ältere Kirchhofmauer oder gar auf die Befestigung des Marktores vor der Stadterhebung deuten.

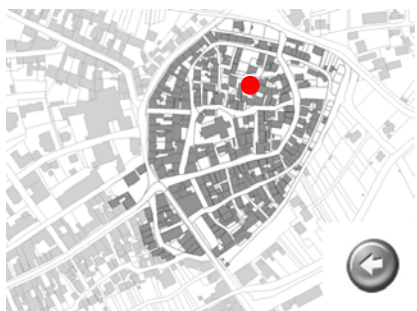
*Scheune vom Innenhof des Anwesen aus (Süden)*

Scheune zum Anwesen Kirchgasse 23, massiv aus Hausteinen, unverputzt, zum Innenhof zwei rechteckige Toreinfahrten, im oberen Teil Fachwerk mit Galerie, Satteldach, um 1800; erhaltenswert ist das dazugehörige zweigeschossige Wohnhaus, massiv und verputzt, unverputzter Sockel aus Hausteinen, stichbogige Durchfahrt im Westteil des Erdgeschosses, Satteldach mit Schleppegauben, 1895 bezeichnet; ebenfalls erhaltenswert ist das Nebengebäude zwischen Haus und Scheune auf der Ostseite des Hofes, 19. Jahrhundert.

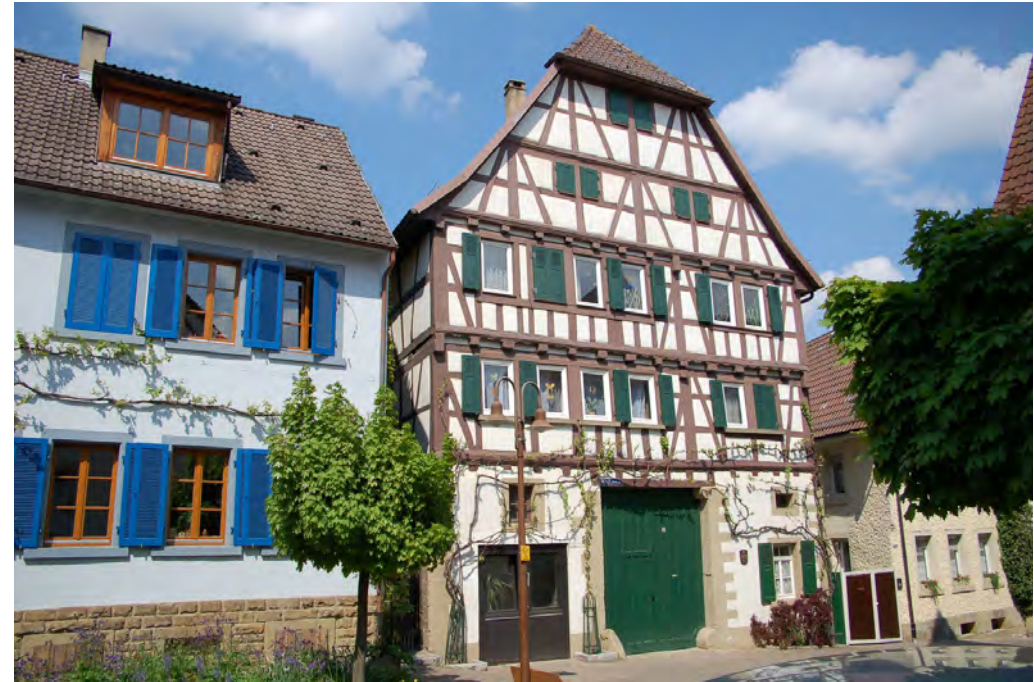
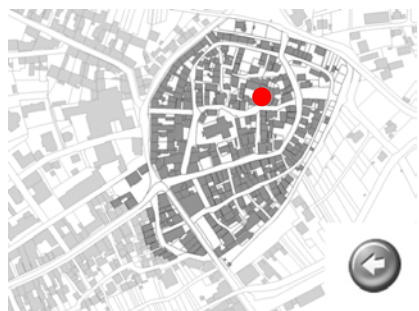
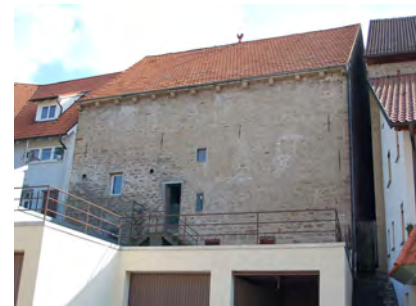
Dreigeschossiges Fachwerkhaus, Erdgeschoß massiv und an der Giebelseite verputzt mit rechteckiger, mittiger Durchfahrt, kleineres rechteckiges Tor auf der Westseite, Traufseiten im Erdgeschoß unverputzte Hausteine, ab dem ersten Obergeschoß konstruktives Fachwerk mit Vorstößen, Satteldach mit Krüppelwalm, um 1700; Kulturdenkmale gem. § 2 DSchG sind die Nebengebäude: Stallscheune, massiv aus Hausteinen mit hohem Hanguntergeschoß, Gewölbekeller, Konsolensteine an der Traufe (rückwärtig), Satteldach, um 1800, Keller vom Vorgängerbau; Zwischenbau zum Wohnhaus, Pultdach, 19. Jahrhundert; 1978 Instandsetzung, 1986/87 Ausbesserung des Fachwerkes längsseits und Fachwerkrenovierung des Wohnhauses, 1995 Reparaturen an Putz und Fachwerk, Neuanstrich. Die Hofanlage wurde offenbar anstelle eines Adelssitzes erbaut.

*Scheune von Norden*

*Östliche Traufseite mit Blick zur Scheune*

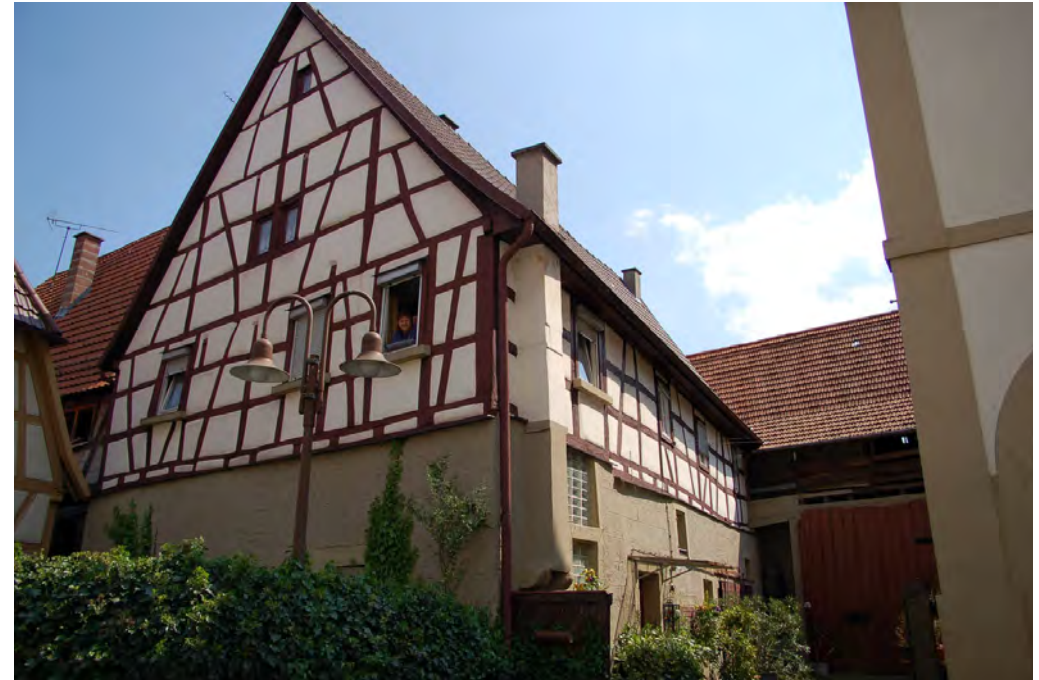
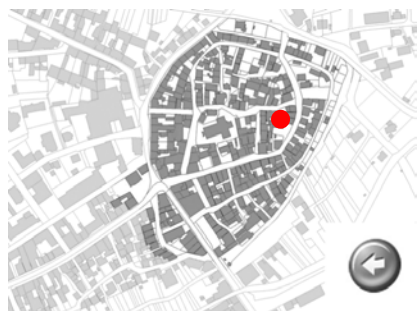
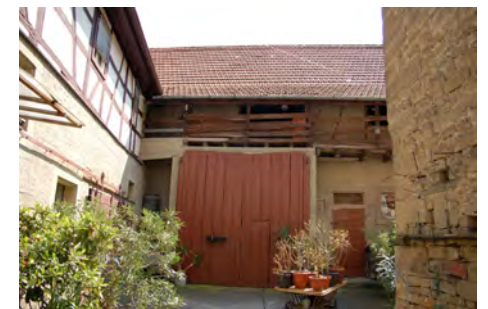
Zweigeschossiges Fachwerkhaus, Erdgeschoß massiv aus Quadersteinen, außen angesetzter Schornstein, Fachwerk mit Vorstoß, im Giebel gekoppeltes Fenster, Satteldach, 17./18. Jahrhundert, 1978 Freilegung des Fachwerkes, 1988 Fassadenrenovierung, 1998 neuer Farbanstrich; dazugehörig Stallscheune, massiv aus Hausteinen, Gewölbekeller, Satteldach, am Kellerabgang 1769 bezeichnet.

*Rückwärtige Nebengebäude*
