# Denkmalpflegerischer Werteplan Gesamtanlage Eppingen

Regierungspräsidium Stuttgart, Referat Denkmalpflege

## Eppingen, Kreis Heilbronn

Gesamtanlage gemäß § 19 DSchG

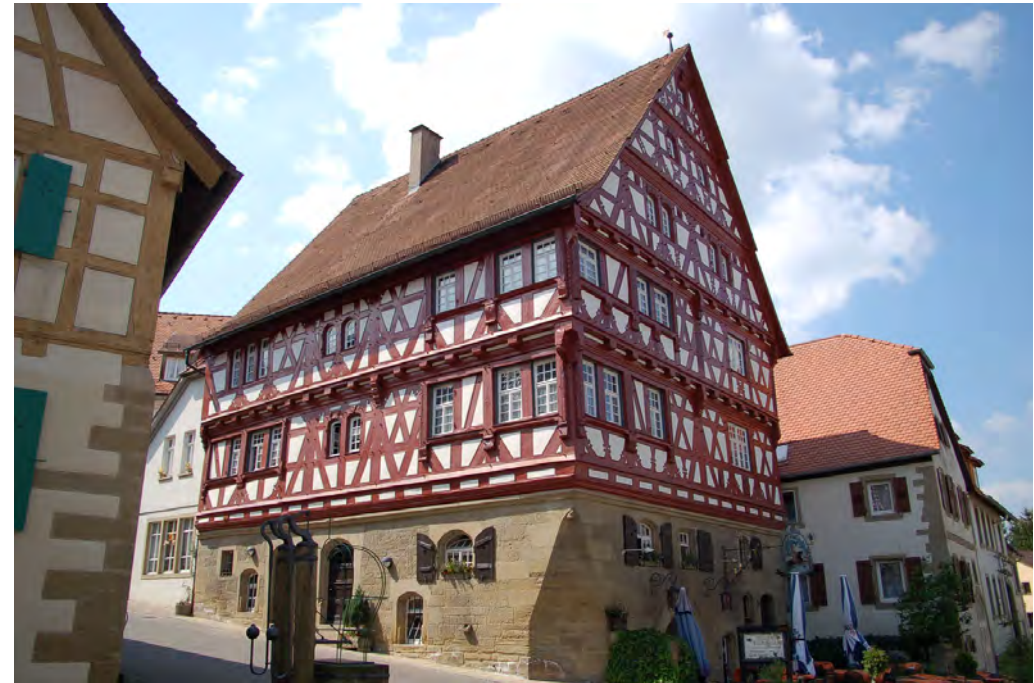
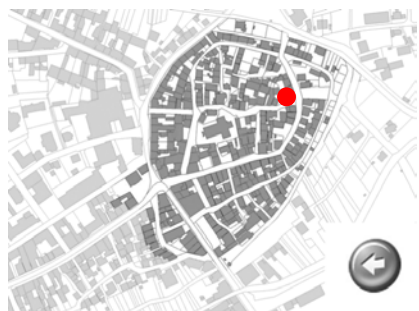
Dreigeschossiges Fachwerkhaus in Ecklage, Erdgeschoß massiv aus Quadersteinen mit abgeschrägter Ecke, gekahlte Tür- und Fenstergewände, im Unterschoß Rundbogen-Kellertor, aufwändiges Zierfachwerk mit umlaufenden Vorstößen, Profilierungen, Konsolen und Schnitzereien, gruppierte Fensteranordnung als Spiegel der inneren Raumaufteilung, Satteldach, 1582 (außen) und 1583 (innen) bezeichnet, 1913 teils rekonstruierend saniert, 1953/55 Instandsetzung mit Neuanstrich, 1980/81 umfassende Sanierung, 2006 Fassadeninstandsetzung. Das von einem Metzger und Viehhändler erbaute Anwesen wurde im 19. Jahrhundert von mehreren Bauernfamilien bewohnt und um 1900 als Postamt („Alte Post“) genutzt. 1913 von der Stadt aufgekauft, diente es von 1934 bis 1945 als Jugendherberge. 1979/80 wurde es privatisiert (Hotel „Wilde Rose“). Das seit Ende des 19. Jahrhunderts geschätzte Fachwerkhaus der Renaissance hat hohen dokumentarischen Wert als eines der repräsentativsten Bürgerhäuser seiner Zeit. Die Sanierung 1913 schrieb in der praktischen Denkmalpflege Geschichte.

Historische Ansicht vor 1900

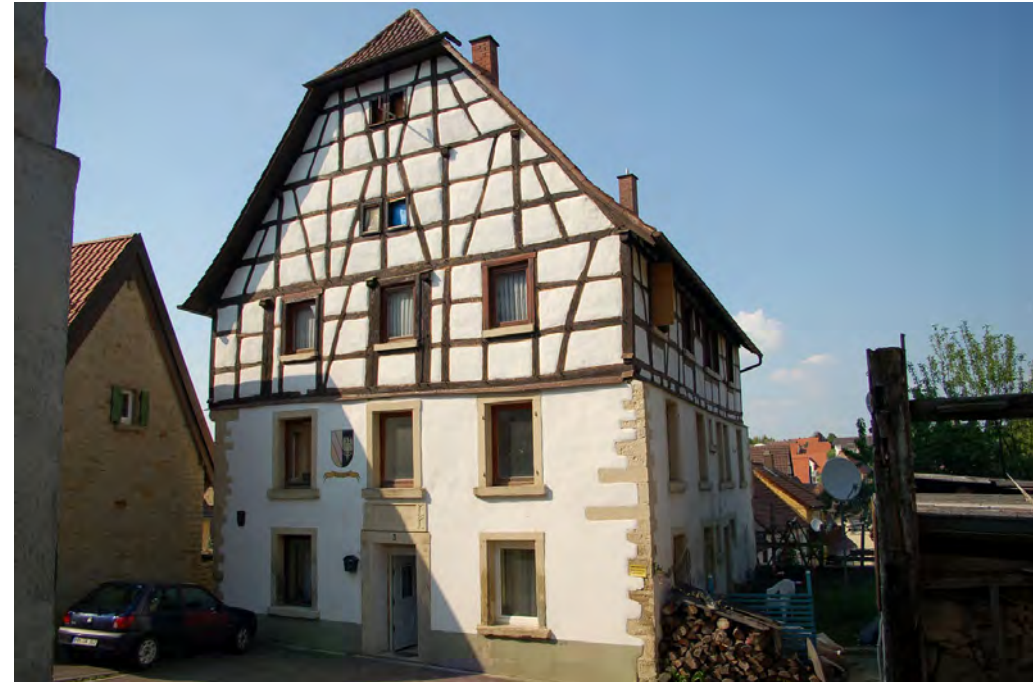
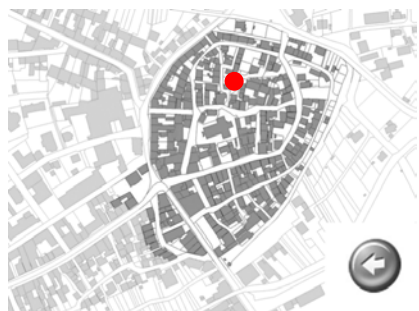
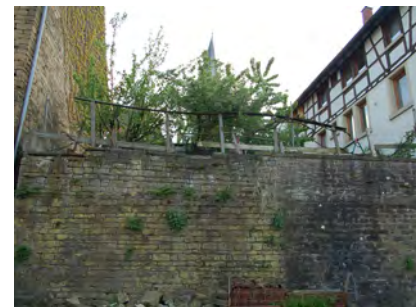
*Mauer östlich des Anwesens*

Dreigeschossiges Fachwerkhaus, nach Norden auf einer Mauer sitzend, Erdgeschoß und Obergeschoß massiv und verputzt mit Eckquaderung, konstruktives Fachwerk, Satteldach mit Krüppelwalm, 18. Jahrhundert, 1964 Sanierung und Fachwerkfreilegung, 1986/92 Modernisierungs- und Instandsetzungsarbeiten, 2003 Fassadensanierung; erhaltenswert ist die Mauer, die sich topographisch bedingt östlich anschießt und in der Scheune von Kirchgasse 23 ihre Fortsetzung findet.

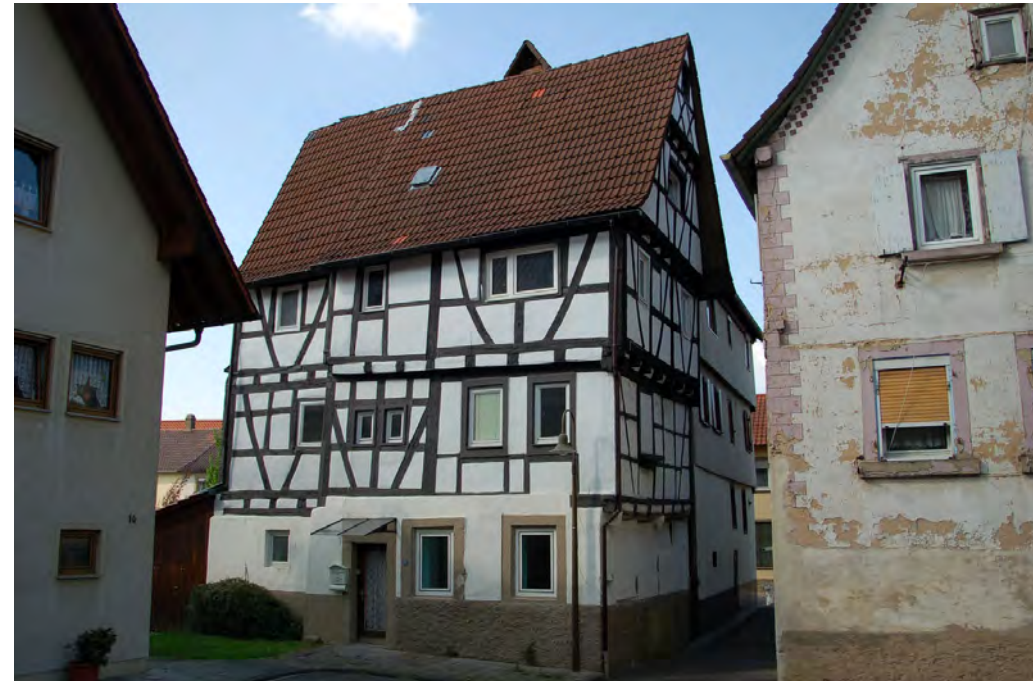
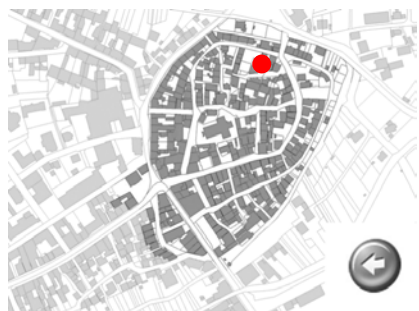
## Linsenviertel 18

Dreigeschossiges verputztes Wohnstallhaus in Ecklage, Erdgeschoß massiv mit ehemaligen Ställen, die beiden Obergeschosse teils massiv und teils Fachwerk, im Giebel Fachwerk mit Andreaskreuzen, Reste einer aufgemalten Eckquaderung, um 1800, 2001 Einbau von Sanitäreinrichtungen, Instandsetzung von Fenstern und Türen, Feststellung statischer Mängel.

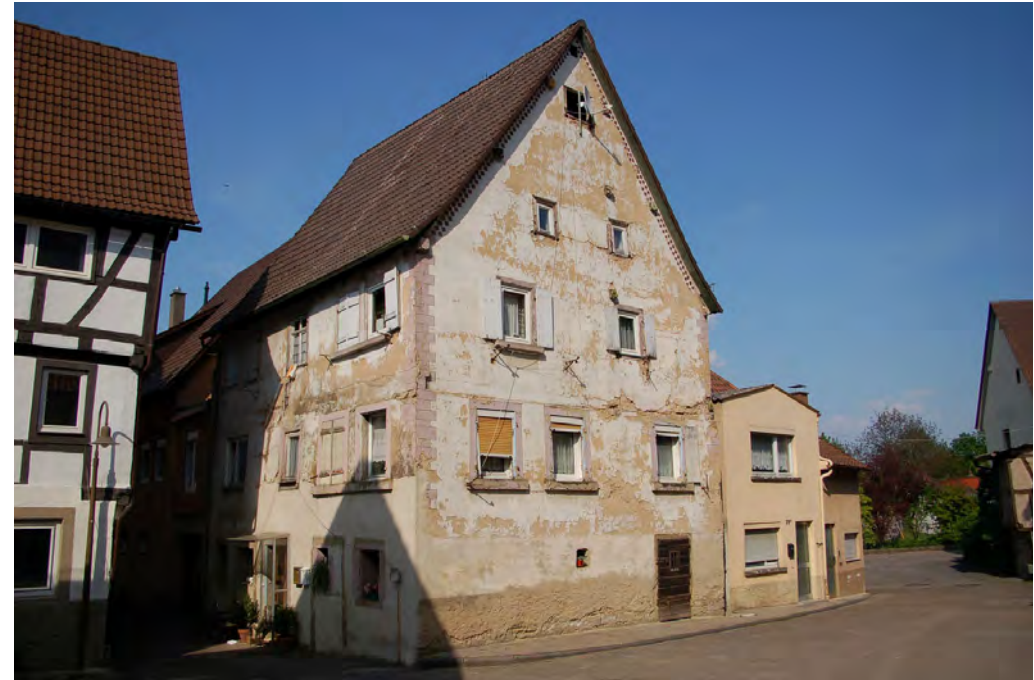
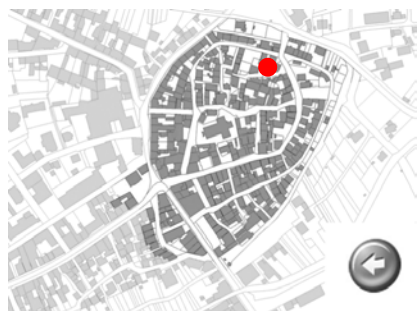
## Linsenviertel 23

Scheune, massiv aus Hausteinen, stichbogige Toreinfahrt mit Natursteingewänden, rückwärtiger Anbau, Satteldach, rückwärtig abgeschleppt, 2. Hälfte 19. Jahrhundert.

Nach dem Gemarkungsatlas von 1860/65 dürfte es sich um den ehemaligen Wirtschaftsbereich eines abgegangenen Anwesens handeln.

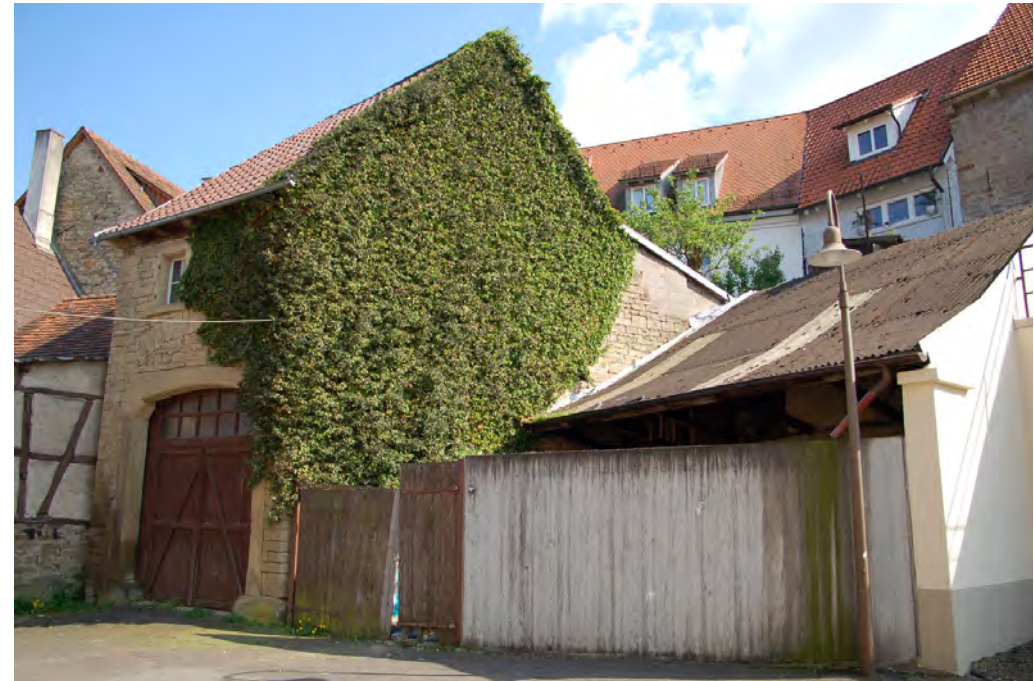
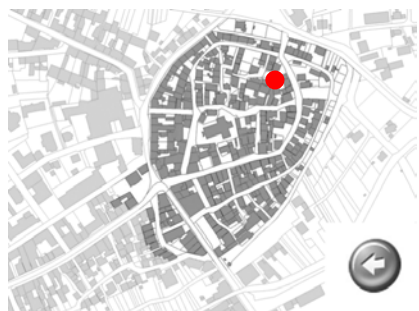
## Linsenviertel Flstnr. 78

Scheune, massiv aus Hausteinen, Keller, rechteckige Toreinfahrt mit Natursteingewänden, darüber Fachwerk, Satteldach, 2. Hälfte 19. Jahrhundert.

Im Gemarkungsatlas von 1860/65 ist die Scheune noch nicht eingetragen. Später wurde sie unter der Adresse Linsenviertel 6a geführt.

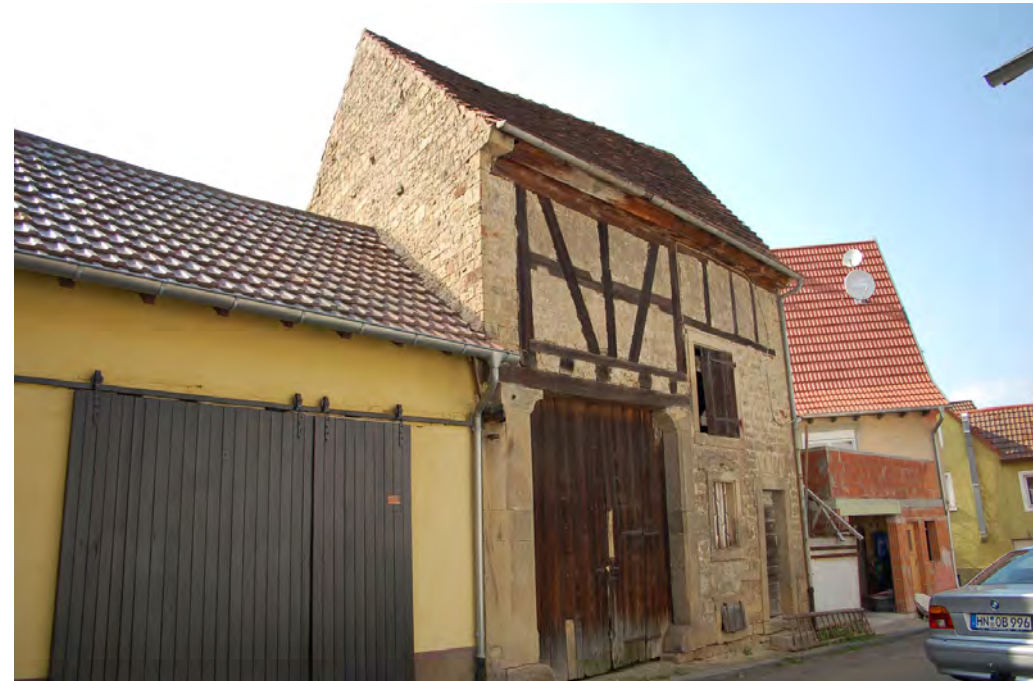
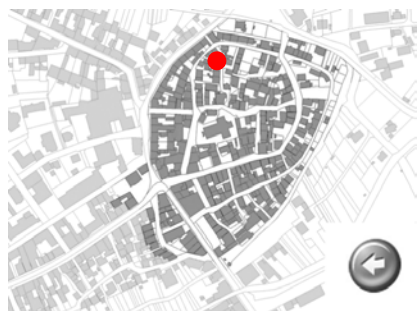
## Lohgasse

Lokale Erschließungsgasse; namens gebend ist die Lohe, die einst für die Gerberei benötigt und hier nahe des Hilsbaches vielleicht verarbeitet wurde; parallel zur Badgasse jenseits der ehemaligen Stadtmauer verlaufend, von der Rappenauer Straße abzweigend und geradlinig bis zur Altstadtstraße führend; auf der Nordseite angrenzend der äußere Bereich des aufgefüllten Stadtgrabens mit Gärten (siehe Stadtbefestigung), auf der Südseite weitgehend überformte Bebauung aus der 1. Hälfte des 19. Jahrhunderts; vermutlich erst nach der Auflösung der Stadtbefestigung um 1800 zur rückwärtigen Erschließung der im ehemaligen Stadtgraben entstandenen Bebauung angelegt, diese richtet sich eigentlich zur Badgasse aus.

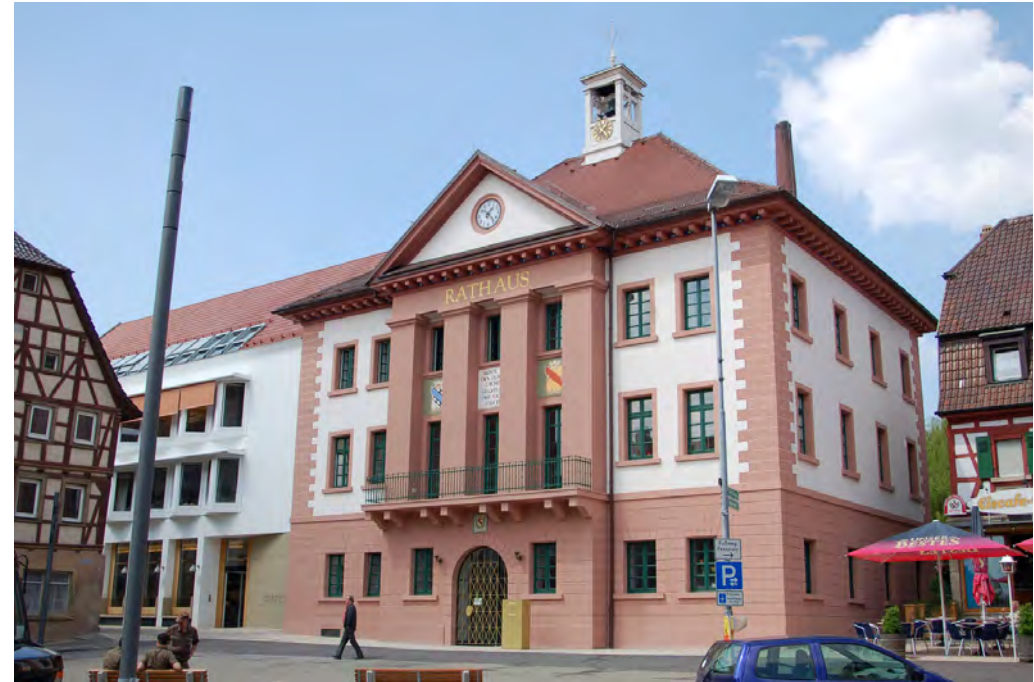
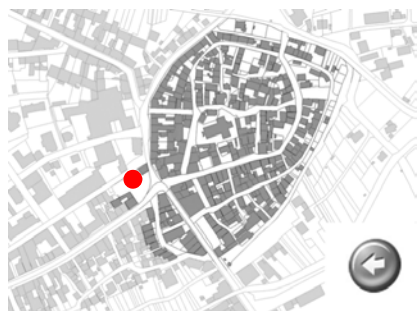
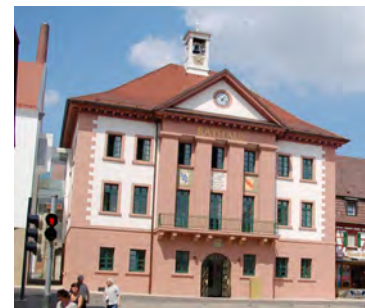
Dreigeschossiges Rathaus, massiv und verputzt mit klassizistischer Fassadengestaltung, zahlreiche Natursteinelemente, Erdgeschoß mit genuteten Quadern gegliedert, Eckquaderung, Mittelrisalit über Erdgeschoß auf Konsolen mit Balkon und vier breiten Pfeilern, umlaufend vorkragende Traufe mit Fries, Walmdach mit Zwerchgiebel über dem Mittelrisaliten und Glockentürmchen, 1824/25 nach Entwürfen des Weinbrennerschülers und Bruchsalers Regierungsbaumeister K. A. Schwarz anstelle einer Kelter und eines Bürgerhauses erbaut, 1830 Glockentürmchen ergänzt, 1896/98 Umbaumaßnahmen, 1938 und 1980 Renovierungen, 2006/07 umfassende Sanierung.

Als typischer klassizistischer Großbau innerhalb der ansonsten um den Marktplatz dominierenden und sehr viel älteren Fachwerkbauung hat das Gebäude einen hohen dokumentarischen Wert für das Repräsentationsbedürfnis der damaligen Amtsstadt und ist Zeugnis des prosperierenden Gemeinwesens im 19. Jahrhundert in Eppingen.

*Fassade*

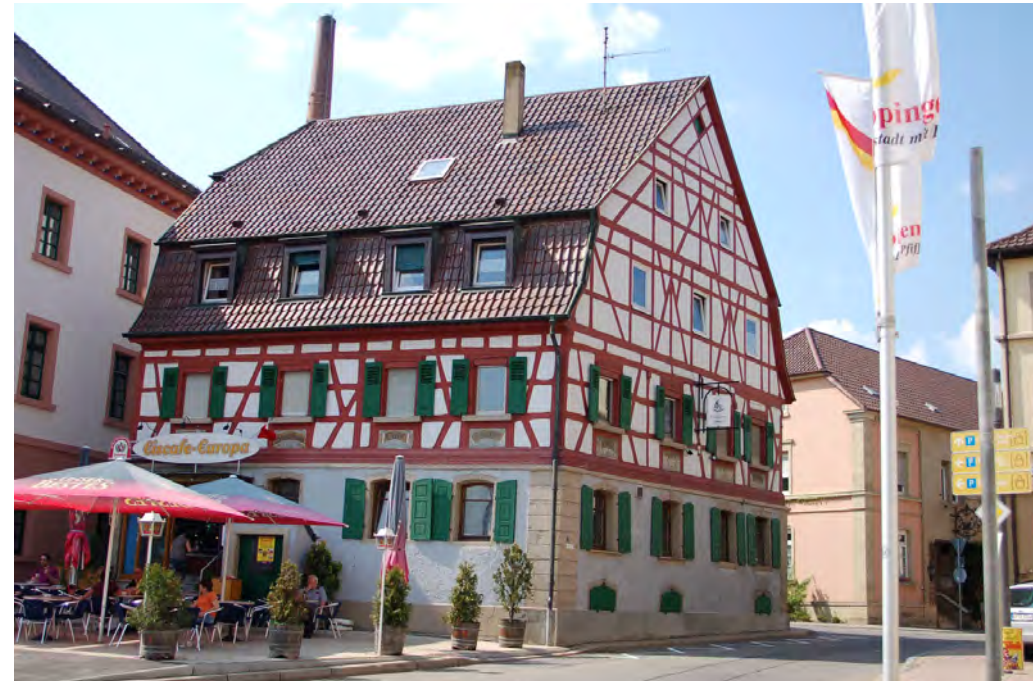
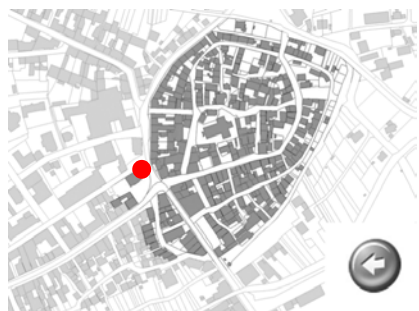
## Rappenauer Straße 2

Zweigeschossiges Gasthaus in Ecklage, Sockel massiv aus Quadersteinen, Erdgeschoß massiv und verputzt mit geohrten Fenstergewänden und Eckquaderung, profiliertes Gesims zum Obergeschoß, Obergeschoß und Giebel Ziegelmauerwerk auf Sicht mit Eckpilaster, Werkstein-Fenstergewände mit Würfel-friesverdachungen, auf der Hofseite Veranda mit aufgebrettertem Zierfachwerk, Ausleger mit vollplastischem Pferd, Halb-walmdach, im Kern 17. Jahrhundert, Neugestaltung der Fassa-de über dem Erdgeschoß sowie Veranda von 1860/70, 1994 Neuanstrich des Sockels (Kern der Sachgesamtheit „Gasthof zum Rößle“, mit Altstadtstraße 1, Kirchgasse 3 und 5). Nach einem alten Protokoll wurde das Haus um 1646 erbaut. Das Gasthaus schließt den Markplatz nach Osten ab und bildet zugleich den markanten Eckpunkt am historischen Hauptein-gang zur Altstadt. Das im Kern aus dem 17. Jahrhundert stam-mendes Haus hat mit seinen historistischen Zierelementen dok-umentarischen Wert für die Geschichte der einst florierenden Gaststätten gerade im Bereich um die alte Hauptkreuzung.

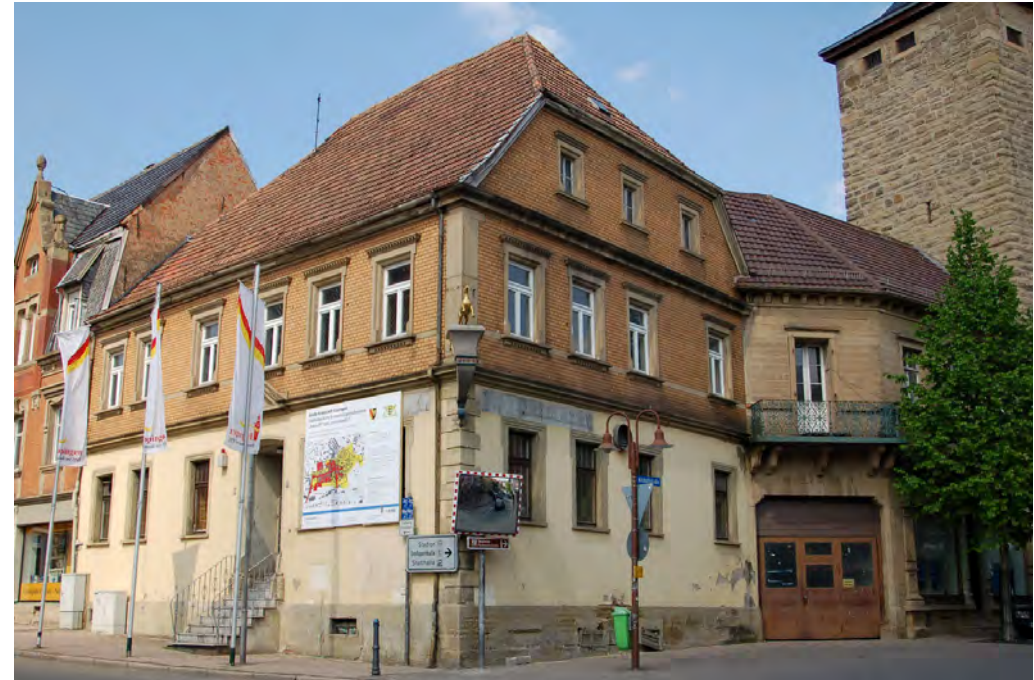
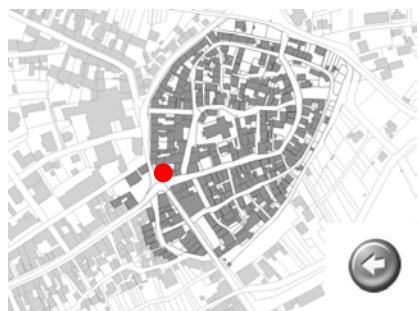
## Rappenauer Straße 4

Zweigeschossiger Massivbau, Erdgeschoß mit modernem Ladeneinbau, Obergeschoß Backsteinmauerwerk mit zahlreichen Zierelementen in Werkstein und betonem Mittelfenster mit Keilstein, an der Traufe Konsolenfries, durch Lisenen hervorgehobenes Zwerchhaus mit stark profiliertem Ortgang und kugelförmigen Bekrönungen, zwei Gewölbekeller vom Vorgängerbau, Mansarddach, 1904 neu erbaut.

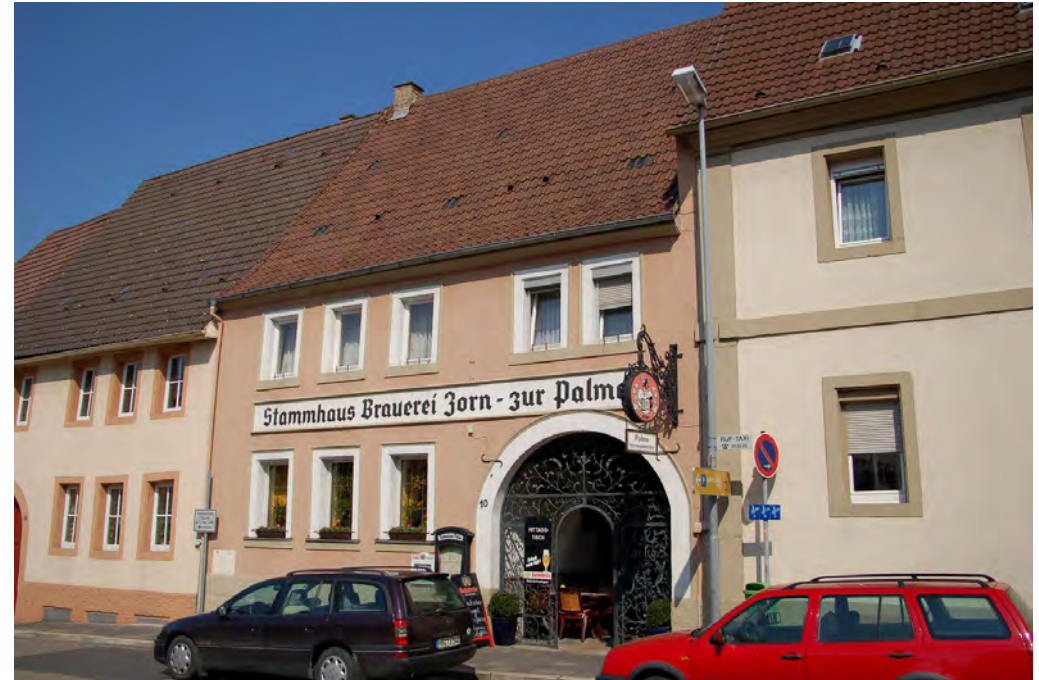
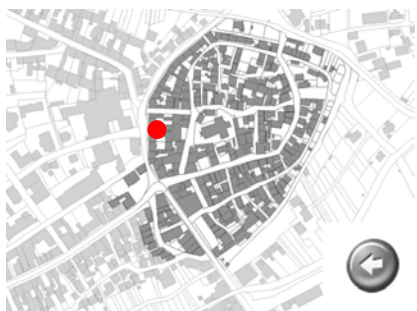
## Rappenauer Straße 12

Zweigeschossiges Haus, zur Straße massiv und verputzt, zum Hof Fachwerkwände, im Erdgeschoß auf der Nordseite korbbo-  
gige Tordurchfahrt, Satteldach, an der Durchfahrt 1803 be-  
zeichnet, 1997 Um- und Ausbau mit Fassadeneufassung und  
neuen Fenstern, Abbruch von Scheune und Stall, Garagenein-  
bau in der zweiten Scheune (zur Zehntgasse hinter Kirchgasse  
9); Kulturdenkmal gem. § 2 DSchG ist der zwischen den beiden  
Scheunen verlaufende einstige Zwingergraben, Teil der Stadt-  
befestigung, Anfang 13. Jahrhundert.

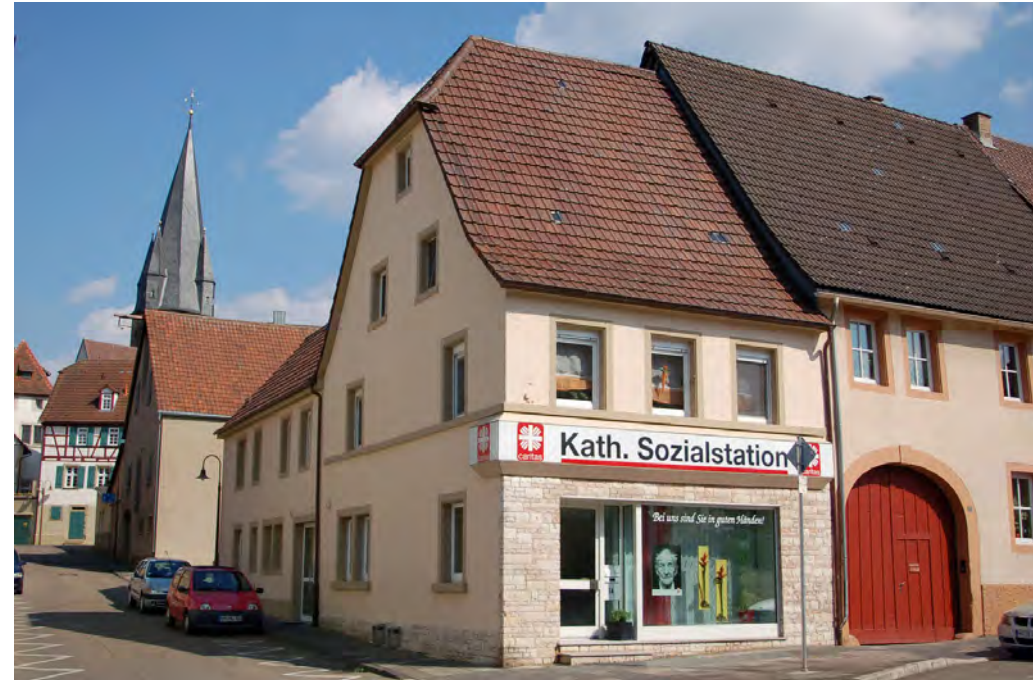
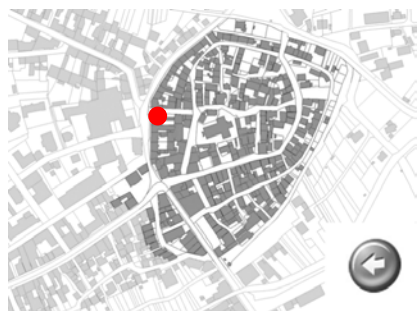
Zweigeschossiges Haus in Eck- und Hanglage, massiv und verputzt, hohe Rundbogendurchfahrt im nördlich abgeknickten Hausteil, Stockwerksgurt, Satteldach mit Krüppelwalm zur Zehntgasse, 1804 bezeichnet, 2006 Dach- und Fassadensanierung, Rückbau der Schaufenster.

Erst durch die Neuanlage der Zehntgasse nach dem Brand von 1873 wurde das Anwesen zum Eckhaus. Die rückwärtig anschließende Hofanlage mit Scheune gehört heute zum Nachbaranwesen Rappenauer Straße 18.

Das innerhalb der geschlossenen Reihe von Modellhäusern stehende Anwesen weicht nur aus topographischen Gründen leicht von der Standardform ab. Es hat exemplarischen und dokumentarischen Wert für die von den Markgrafen um 1700 initiierte Entwicklung eines einheitlichen Haustypus.

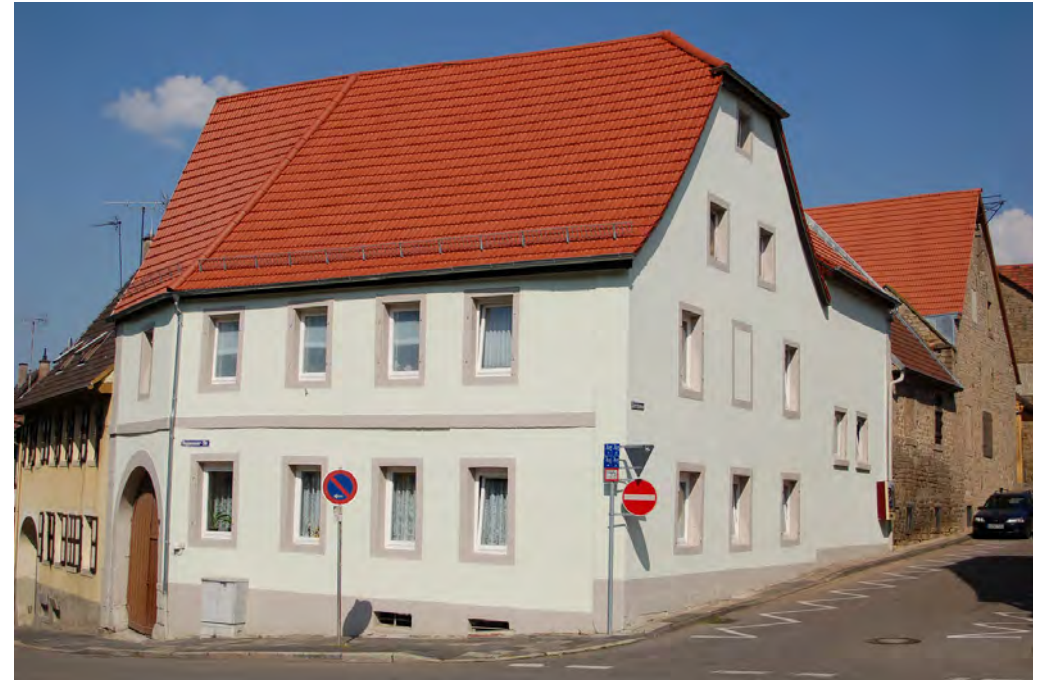
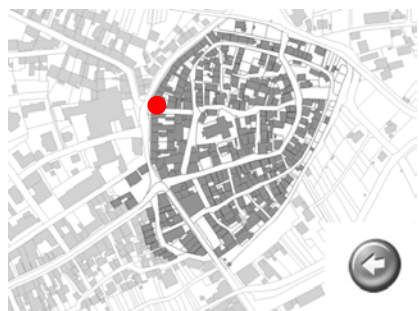
Zweigeschossiges Haus in Hanglage, massiv und verputzt, korbogige Durchfahrt im nördlichen Hausteil, Fenstergewände in Naturstein, Satteldach, Ende 18. Jahrhundert; erhaltenswert sind auch die rückwärtige Doppelscheune, die sich bis zur Zehntgasse hinter Rappenauer Straße 16 erstreckt, massiv aus Hausteinen, Satteldach, Ende 18./19. Jahrhundert; zudem Zwischenbau zu Haus Nr. 16, massiv aus Hausteinen, Satteldach, Ende 18./19. Jahrhundert.

Innerhalb der geschlossenen Reihe der so genannten Modellhäuser auf der Ostseite der Rappenauer Straße stellt das Anwesen einen typischen Vertreter dar. Es veranschaulicht die von den Markgrafen um 1700 initiierte Entwicklung eines einheitlichen Haustypus.

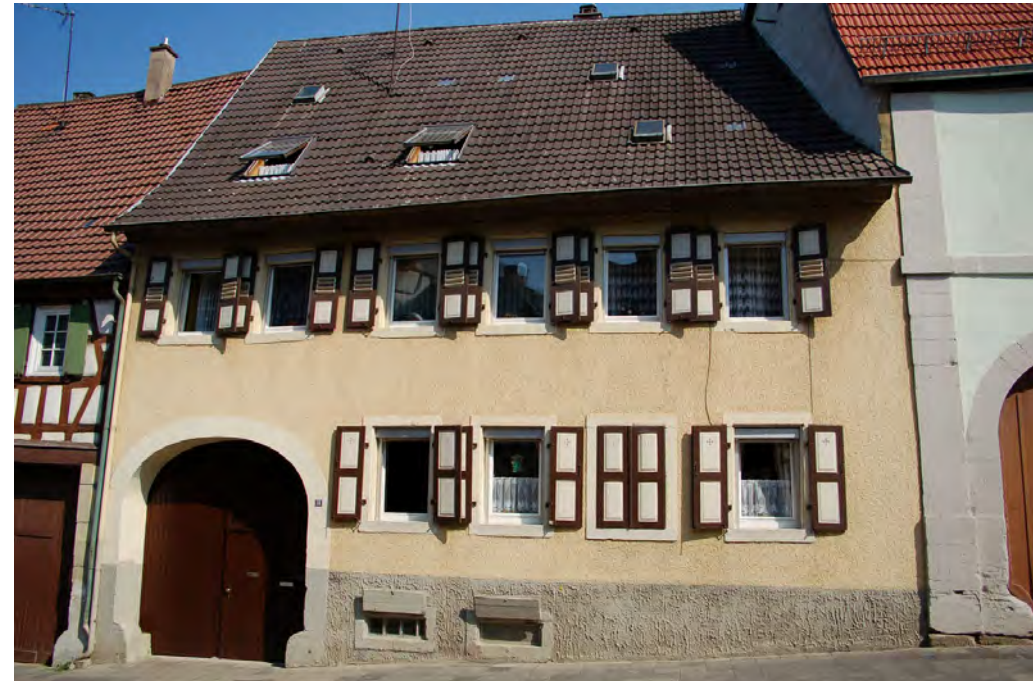
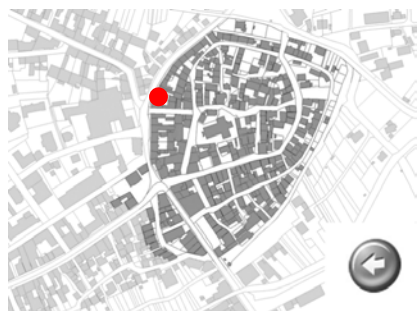
Zweigeschossiges Fachwerkhaus in Hanglage, Erdgeschoß massiv und verputzt, rechteckige Tordurchfahrt auf der Südseite, Tor an den Seiten und Fenster komplett mit Natursteingewänden, Obergeschoß konstruktives, heute freiliegendes Fachwerk, Satteldach, um 1780, 1996 Erneuerung der Fenster; dazugehörig rückwärtige Scheune, überwiegend massiv aus Hausteinen, Satteldach, 19. Jahrhundert; zweigeschossiger Zwischenbau, einst Ställe und Remisen, überwiegend Fachwerk mit Galerie, 18./19. Jahrhundert.

Innerhalb der geschlossenen Reihe der so genannten Modellhäuser auf der Ostseite der Rappenauer Straße gehört das Anwesen zu den ältesten Vertretern. Es hat dokumentarischen Wert für die von den Markgrafen um 1700 initiierte Entwicklung eines einheitlichen Haustypus.

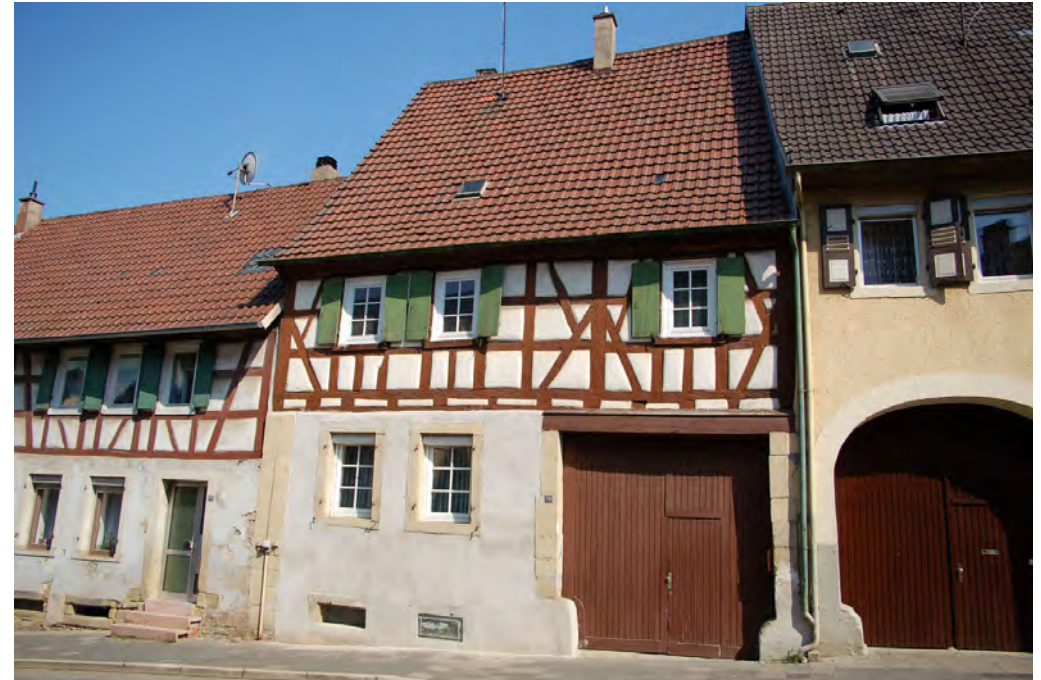
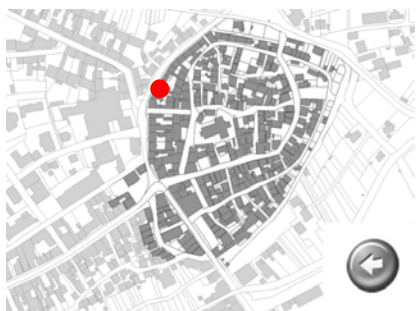
Zweigeschossiges Fachwerkhaus in Hanglage, Erdgeschoß massiv und verputzt, korbogige Tordurchfahrt auf der Nordseite, Tor, Tür und Fenster mit Natursteingewänden, Obergeschoß konstruktives, heute freiliegendes Fachwerk, Satteldach, am Tor 1830 bezeichnet; dazugehörig rückwärtige Doppelscheune, massiv, Satteldach, 19. Jahrhundert; Kulturdenkmal gem. § 2 DSchG sind die Reste des Zwingergrabens im Bereich der Scheune (durch Scheune laufender Graben, abgedeckt mit Steinplatten), Anfang 13. Jahrhundert.

Die ursprünglich zum Anwesen gehörigen Häuser Nummer 24 und 24/1 sind abgetrennt und weitgehend neu erbaut.

Innerhalb der geschlossenen Reihe der so genannten Modellhäuser auf der Ostseite der Rappenauer Straße gehört das Anwesen zu den jüngeren Vertretern. Es hat dokumentarischen Wert für die von den Markgrafen um 1700 initiierte Entwicklung eines einheitlichen Haustypus. Die Reste der Stadtbefestigung haben dokumentarischen Wert für den Ausbau des Reichsdorfes zur staufischen Stadt.

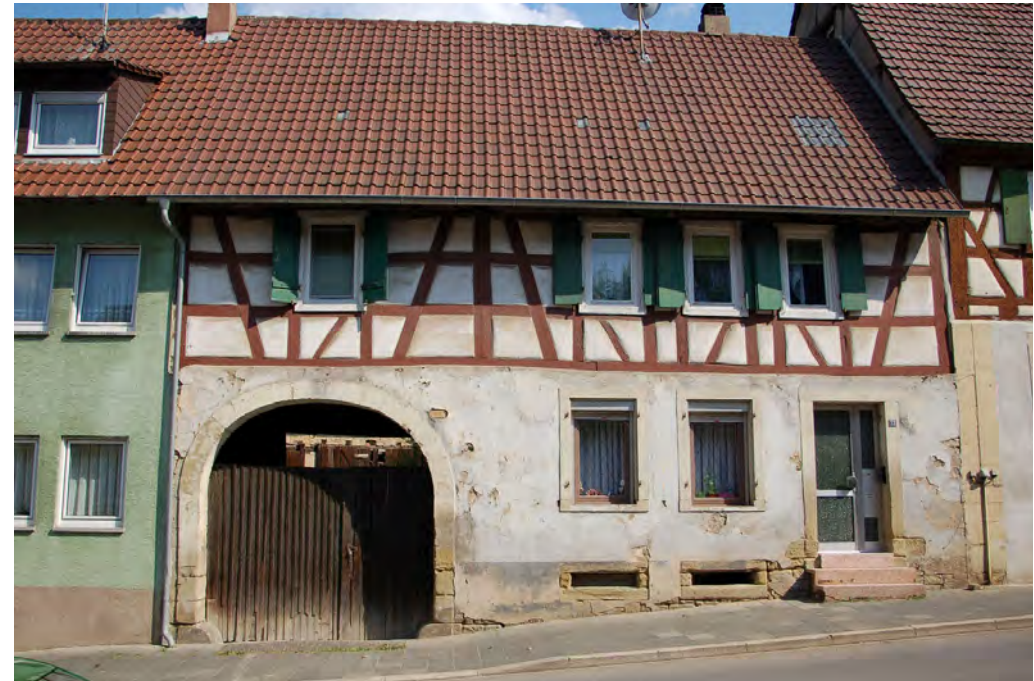
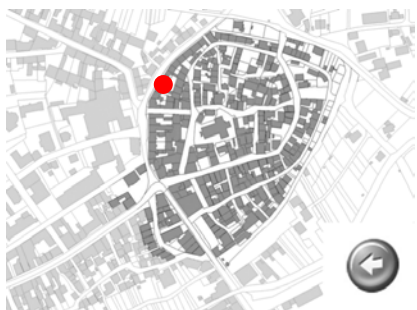
Zweigeschossiges Wohnhaus in Hanglage, massiv und verputzt mit Eckquaderung, Sockel unverputzte Hausteine, Tordurchfahrt mit Segmentbogen auf der Nordseite, Geschoßgesims, vorkragende Traufe auf Konsolen, Satteldach, 2. Hälfte 19. Jahrhundert; dazugehörig rückwärtige Stallscheune, massiv aus Hausteinen, Traufgesims mit Konsolen, Satteldach, 2. Hälfte 19. Jahrhundert, 1990 Neueindeckung.

Der gegenüber dem Gemarkungsatlas veränderte Grundriss deutet auf eine Entstehung nach 1860/65.

Innerhalb der geschlossenen Reihe der so genannten Modellhäuser auf der Ostseite der Rappenauer Straße gehört das Anwesen zu den jüngsten Vertretern. Es veranschaulicht die späte Fortführung der von den Markgrafen um 1700 initiierten Modellhausidee.

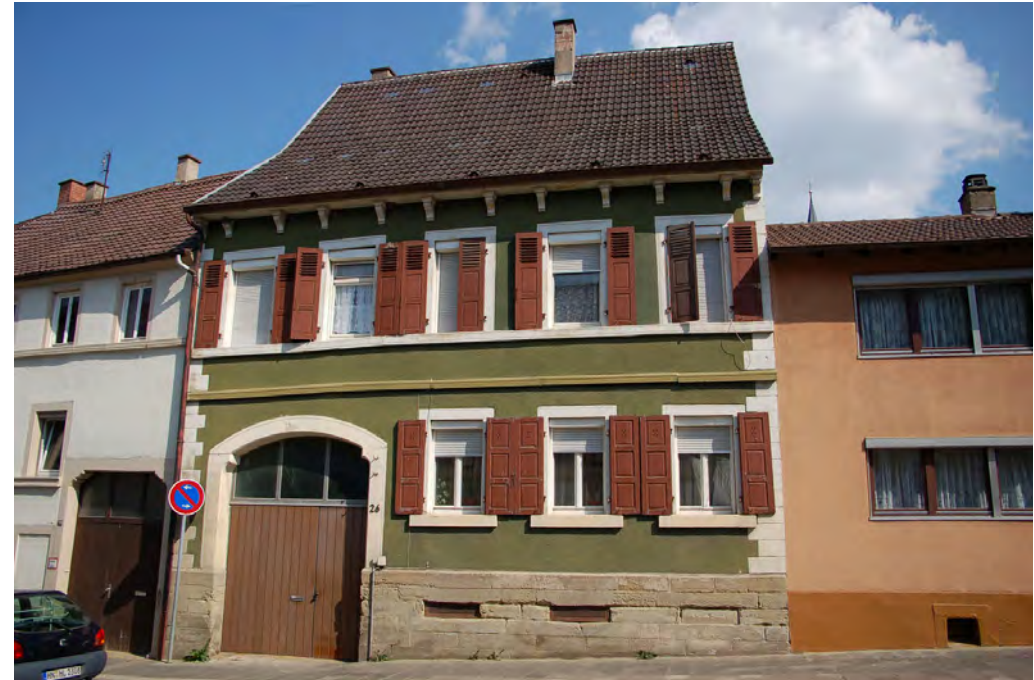
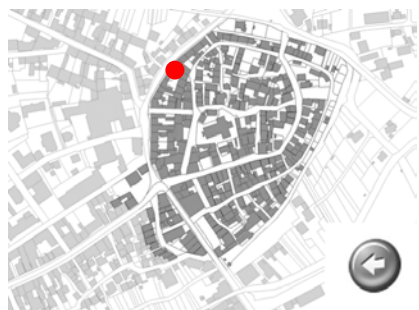
Dreigeschossiges Wohnhaus, massiv und verputzt mit Eckquaderung im Erdgeschoß und ersten Obergeschoß, rechteckige Tordurchfahrt auf der Südseite, Stockwerks- und Fenstergurt, Satteldach, 2. Hälfte 19. Jahrhundert, eventuell nachträglich aufgestockt; dazugehörig rückwärtige Stallscheune, massiv aus Hausteinen, Satteldach mit Zwerchhaus, 2. Hälfte 19. Jahrhundert, 2007 Sanierung.

Innerhalb der geschlossenen Reihe der so genannten Modellhäuser auf der Ostseite der Rappenauer Straße gehört das Anwesen zu den jüngsten Vertretern. Es veranschaulicht die späte Fortführung der von den Markgrafen um 1700 initiierten Modellhausidee.

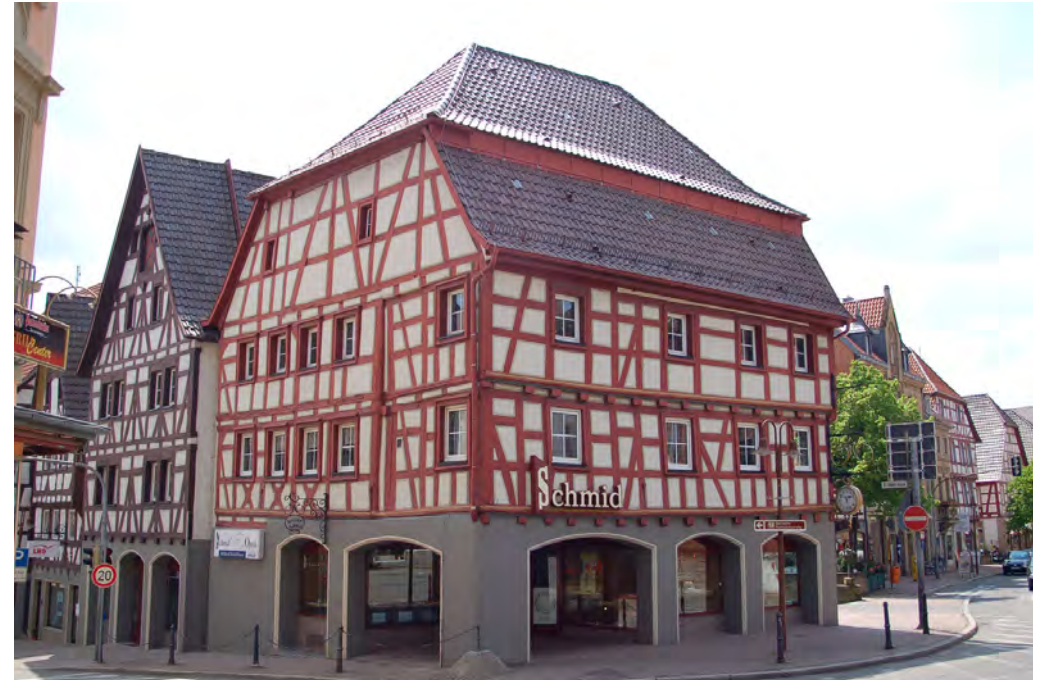
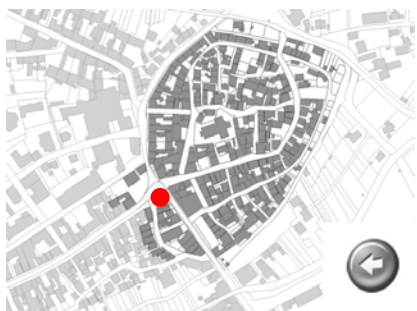
Dreigeschossiges Fachwerkhaus in Kopflage, Erdgeschoß massiv und verputzt mit Ladeneinbau, Zierfachwerk mit drei teils umlaufenden Vorstößen und Baufuge parallel zur Firstlinie, Mansarddach mit Schopf, 17. und 18. Jahrhundert, 1952 Fachwerkfreilegung, 1971 Instandsetzung, 1982-84 Sanierung mit Einbau einer Eckarkade im Erdgeschoß, 1996/97 Fassadeninstandsetzung, Fassadenanstrich sowie Erneuerung im Inneren. Das nach älteren Angaben 1641 bzw. 1646 und 1710 erbaute Haus (früher Bahnhofstraße 2) hatte bis zur Neuanlage der Bahnhofstraße zu Anfang des 19. Jahrhunderts nur zwei Schauseiten. Heute ist das Haus mit dem ab 1982 weitgehend neu erbauten Nachbaranwesen (Bahnhofstraße 4) vereinigt. Als Kopfbau zwischen Bahnhofstraße und St. Petersgasse sowie als südlicher Abschluss des Marktplatzes hat das Anwesen städtebaulichen Wert und mit seinem in mehreren Bauphasen entstandenen, repräsentativen Fachwerk dokumentarischen Wert für das Bauen der gehobenen Schicht im 17. und 18. Jahrhundert.

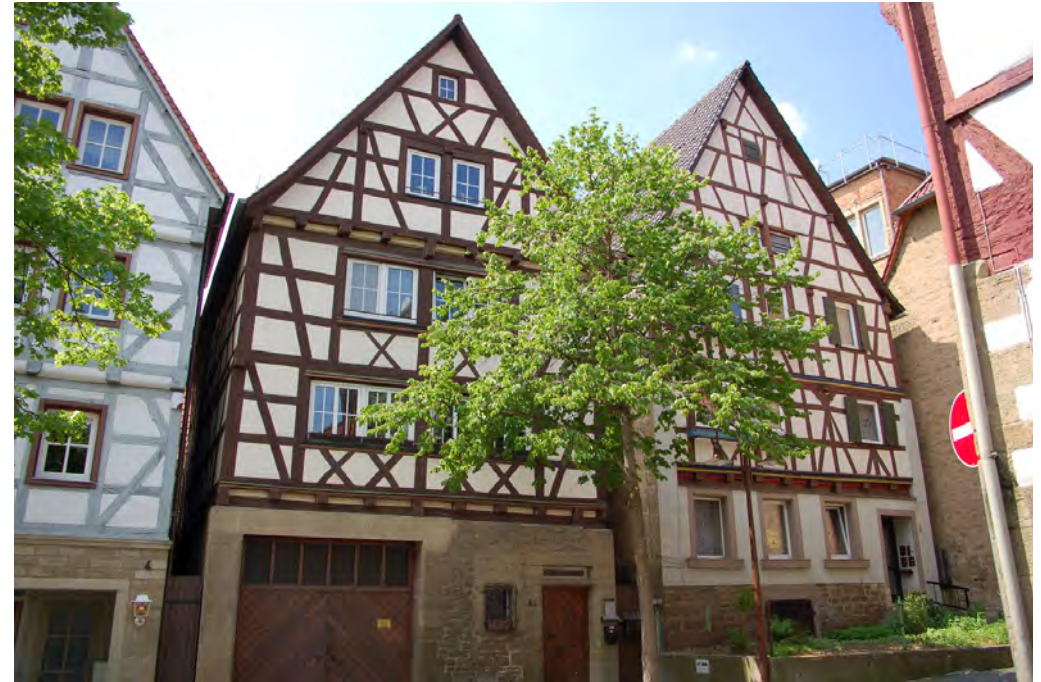
*Ehemalige Scheune Nr. 2/1 links, Wohnhaus Nr. 2 rechts*

Nummer 2: Dreigeschossiges Fachwerkhaus, Sockel massiv aus Hausteinen mit rechteckigem Kellereingang, Erdgeschoß massiv und verputzt, Zierfachwerk mit Vorstößen, zum ersten Obergeschoß Balkenköpfe mit Füllhölzern, zum zweiten Obergeschoß profilierte Schwellbalken, konstruktives Fachwerk im Giebel, Satteldach, im Kern 17. Jahrhundert, ab 2. Obergeschoß wohl 18. Jahrhundert, 1957 Freilegung des Fachwerkes, 1977 Modernisierung und Instandsetzung; dazugehörig ehemalige Scheune Nummer 2/1: Erdgeschoß massiv aus Hausteinen, rechteckige Toreinfahrt und Tür mit Quadersteinen gefasst, Fachwerk mit Vorstößen und Fensterband im ersten Obergeschoß, Satteldach, im Kern 17. Jahrhundert, 1979/84 Umbau zum Wohnhaus.

Das Anwesen mit Wohnhaus und parallel dazu ausgerichteter, ehemaliger Scheune hat hier an der einstigen Reichsstraße dokumentarischen Wert für das ackerbürgerliche Bauen in der frühen Neuzeit in beengter städtebaulicher Lage.

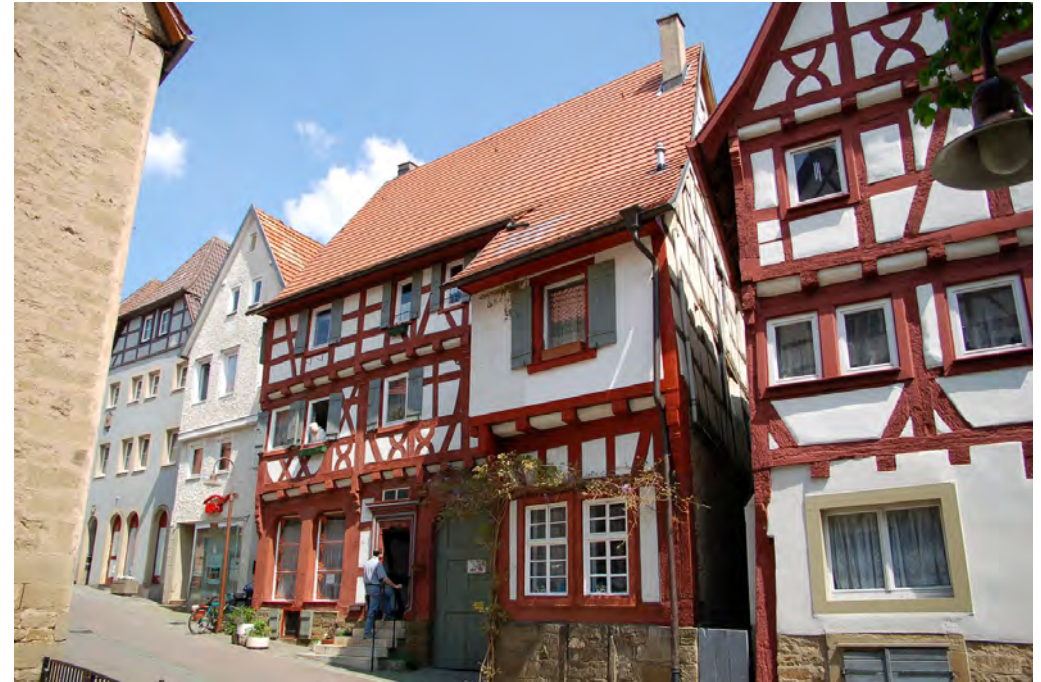
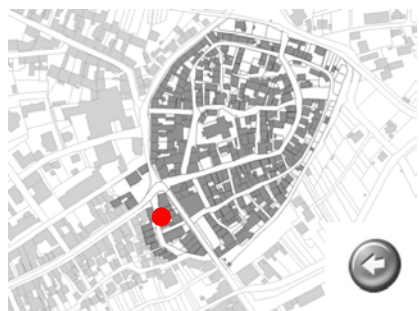
Dreigeschossiges Fachwerkhaus in Hanglage, am ehemaligen Wirtschaftsteil vorkragender Anbau, Sockel massiv aus Hausteinen, ab Erdgeschoß Fachwerk, mittig rechteckige Toreinfahrt, daneben aufwendig profilierte Holzrahmung des Eingangs mit Oberlicht, Zierfachwerk mit zwei Vorstößen, zum ersten Obergeschoß mit profilierten Holzknaggen, Satteldach zum Anbau abgeschleppt, in Türrahmung 1552 bezeichnet, Fachwerkfreilegung um 1954, 1995/96 umfassende Innen- und Außensanierung, 2005 Erneuerung der Fenster im Vorbaubereich. Im vorkragenden Wirtschaftsteil war einst eine Blechwerkstatt untergebracht.

Mit seinem repräsentativen Fachwerk, der hochwertigen Eingangstür sowie der ehemaligen Blechwerkstatt hat das Anwesen an der ehemaligen Reichsstraße als authentisch überliefertes Beispiel eines einst handwerklich ausgerichteten Fachwerkhauses dokumentarischen Wert für das Bauen in der frühen Neuzeit.

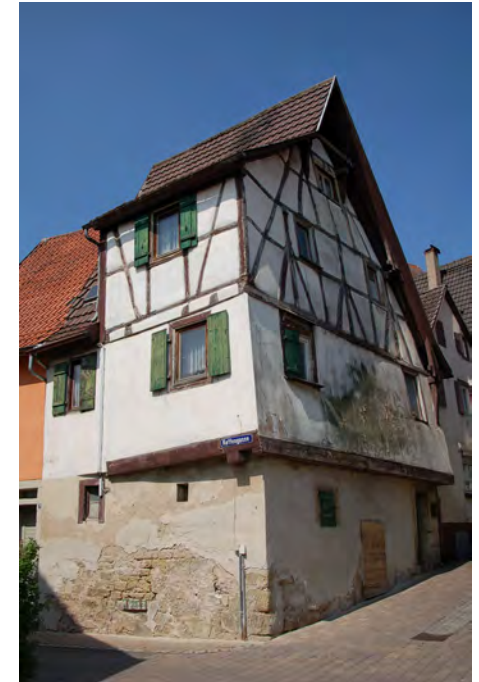
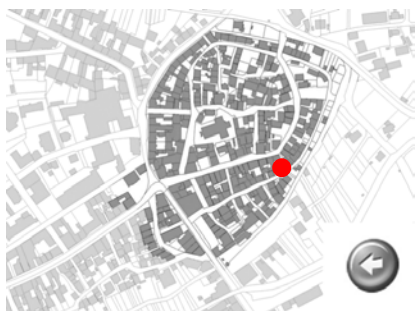
## Steingasse 4

Der auch als Fluggespärre bezeichnete Schwebegiebel deutet auf eine Bauzeit um 1475 hin. Das Gebäude ist mit dem jüngeren Anwesen Kettengasse 21 doppelhausartig zusammen gebaut.

Das Eckgebäude zur Kettengasse hat mit den Resten eines Schwebegiebels dokumentarischen Wert für die Fachwerkbauweise der mittleren sozialen Schicht im späten Mittelalter.

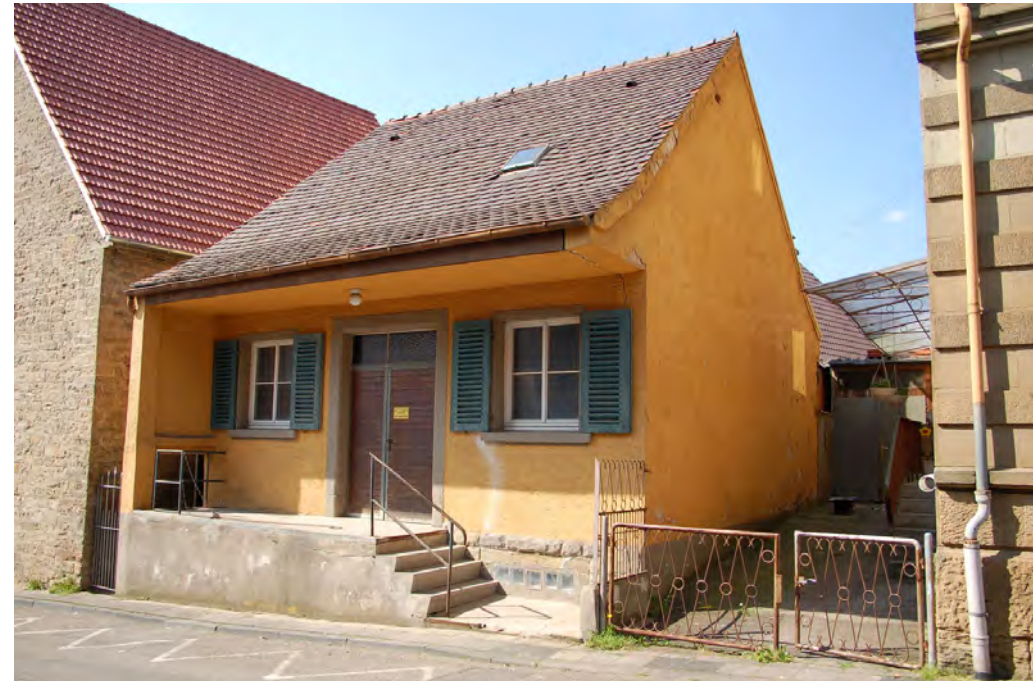
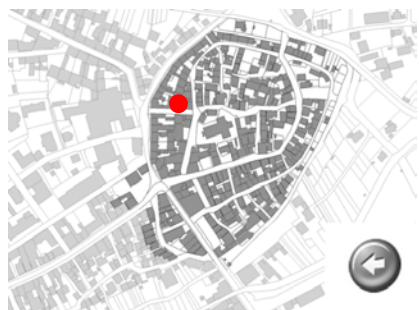
1936 hatte die Milchabsatzgenossenschaft das freie Grundstück gekauft und dort die Milchsammelstelle erbaut. Im Keller befand sich einst ein Verkaufsraum.

Das Gebäude veranschaulicht mit seiner ehemaligen Sonderfunktion einen selten gewordenen Bautypus, der vor allem in den 1930er Jahren mit einer charakteristischen Rampe und einer zu ihr führenden Außentreppe errichtet wurde. Das Milchsammelhaus stellt einen Beleg für die in der ersten Hälfte des 20. Jahrhunderts noch wichtige Landwirtschaft in der Stadt dar. Die Reste der Stadtbefestigung haben dokumentarischen Wert für den Ausbau des Reichsdorfes zur staufischen Stadt.

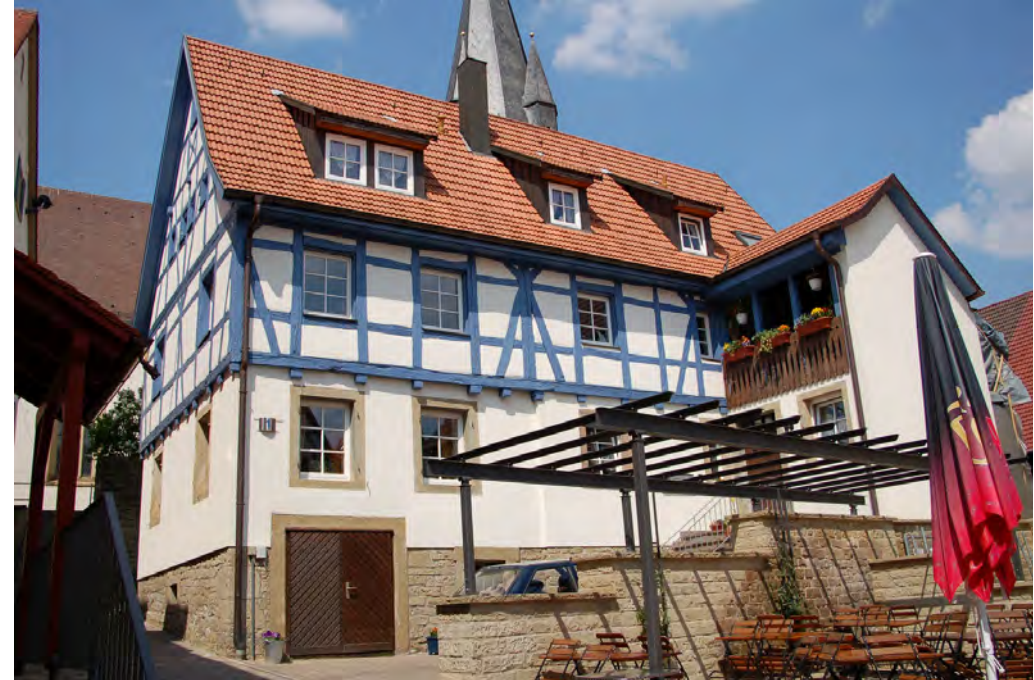
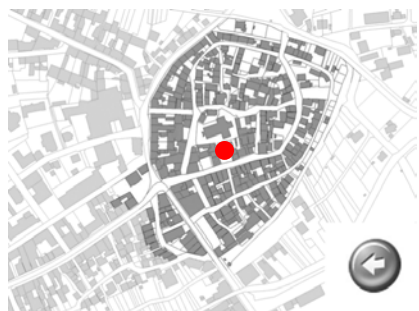
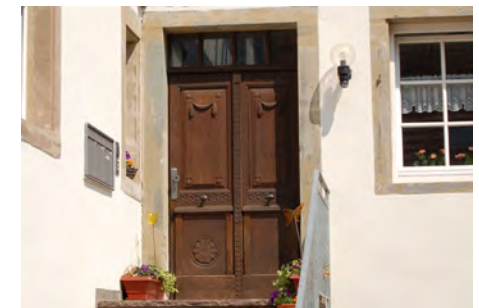
Zahlreiche Bauteile des Hauses sind Kulturdenkmal, beispielsweise der große Gewölbekeller mit einer halbrunden Abmauerung zur Kirche (eventuell Turmstumpf oder Latrine), das Außenmauerwerk des Erdgeschosses auf der West- und Südseite, das dekorative Fachwerk (Westgiebel), die Eckständer mit Inschrift sowie die klassizistischen Türen; erhaltenswert ist das Gesamtgebäude, zweigeschossiges Fachwerkhaus in Eck- und Hanglage, Sockel massiv aus Haussteinen, Erdgeschoß massiv und verputzt, konstruktives Fachwerk, Satteldach mit Schleppegauben, am Eckständer 1712 bezeichnet, 1996 umfassende Sanierung mit teilweiser Neuerrichtung.

*Klassizistische Tür*
