# Denkmalpflegerischer Werteplan Gesamtanlage Eppingen

Regierungspräsidium Stuttgart, Referat Denkmalpflege

## Eppingen, Kreis Heilbronn

Gesamtanlage gemäß § 19 DSchG

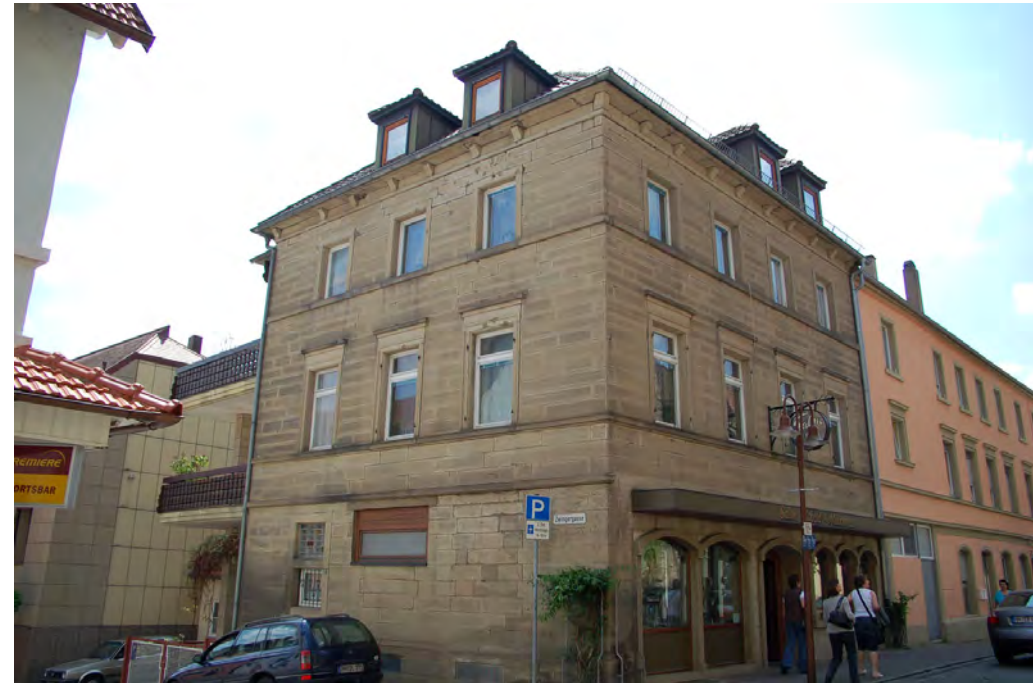
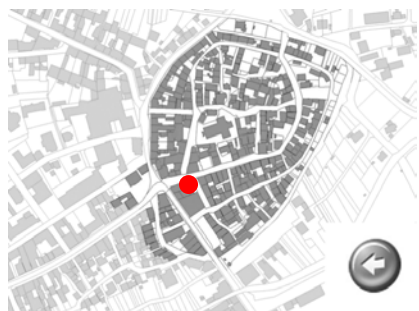
## Zwingerasse 2

Das Anwesen entstand nach dem Brand des Quartiers zwischen Altstadtstraße, Zwingerasse, Kettengasse und Bahnhofstraße als neues Eckgebäude anstelle der alten und nach Osten verlegten sowie verbreiterten Zwingerasse.

Das zusammen mit dem Anwesen Bahnhofstraße 1 den Hauptzugang zur Altstadt markierende Haus ist ein typisch städtisches Geschäftshaus des Historismus und hat vor allem städtebaulichen Wert.
