Denkmalpflegerischer Werteplan Gesamtanlage Forchtenberg

**DENKMALPFLEGERISCHER WERTEPLAN
GESAMTANLAGE FORCHTENBERG**

Regierungspräsidium Stuttgart, Referat Denkmalpflege

Forchtenberg, Hohenlohekreis

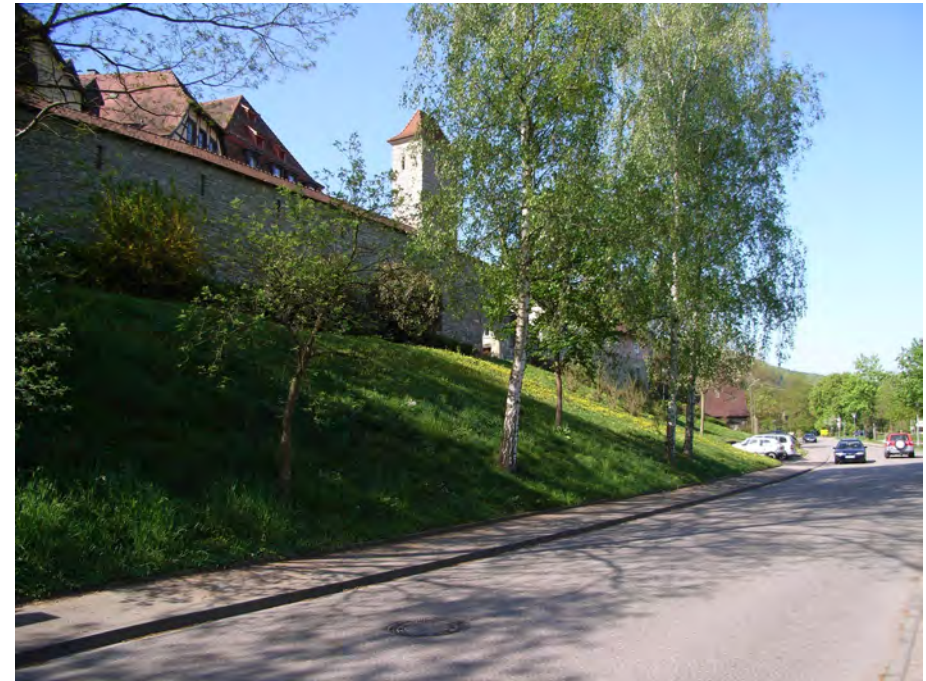
Stadtmauer mit Bürgerurm, Höhe Bahnhofstraße

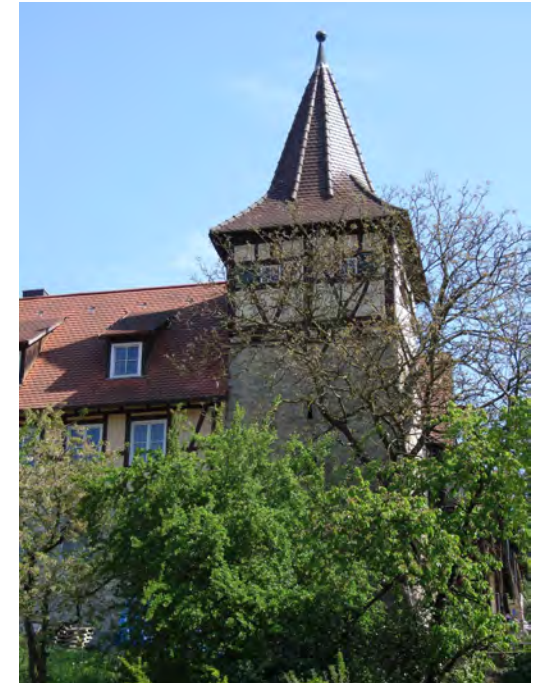
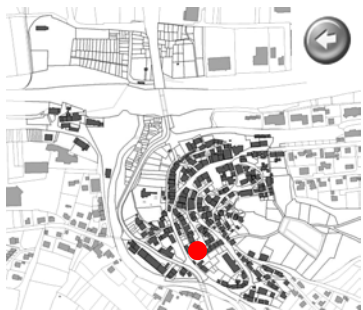
Schalenturm über quadratischem Grundriss, drei massive Geschosse mit Schießscharten, Balkenlöcher und Konsolsteinen, Fachwerkaufsatz mit spitzem, achteckigem Turmhelm; um 1300 errichtet, im frühen 15. Jahrhundert zu Gefängnis umgebaut (Spitzbogenportal, bez. 1431?), Fachwerkobergeschoss und Turmhelm später; 2005 Genehmigung für Instandsetzung.

Der mauerbündig nach außen abschließende Turm besetzt die Südwestecke der Stadtbefestigung.

Der in seinem Kern mittelalterliche Turm hat aufgrund seines Alters sowie als Teil der Stadtbefestigung besondere geschichtliche Bedeutung.

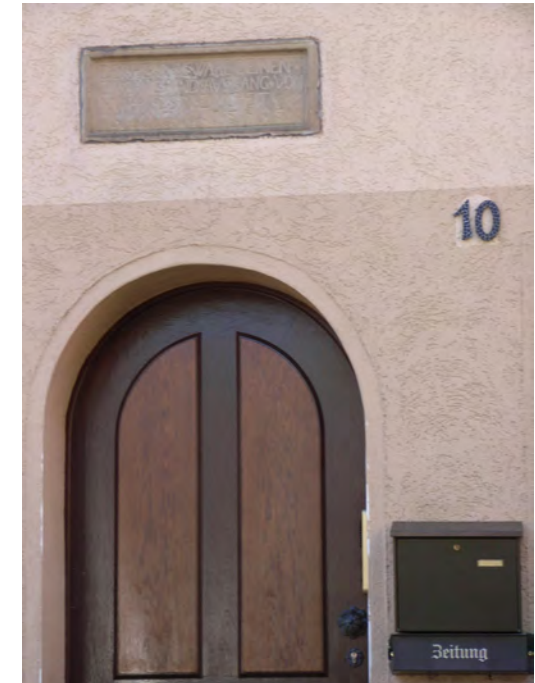
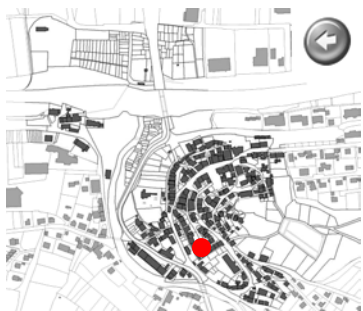
Am Diebsturm 12

Zweigeschossiges, verputztes Wohnhaus, das Erdgeschoss massiv, das Obergeschoss in Fachwerk errichtet, vorkragende Balkenköpfe, Satteldach mit Gauben; bestehendes, im Kern älteres Gebäude im 19. und 20. Jahrhundert umgebaut bzw. überformt, u.a. Änderung der Fensterformate.

Das Wohnhaus schließt rückwärtig an die Stadtmauer an.

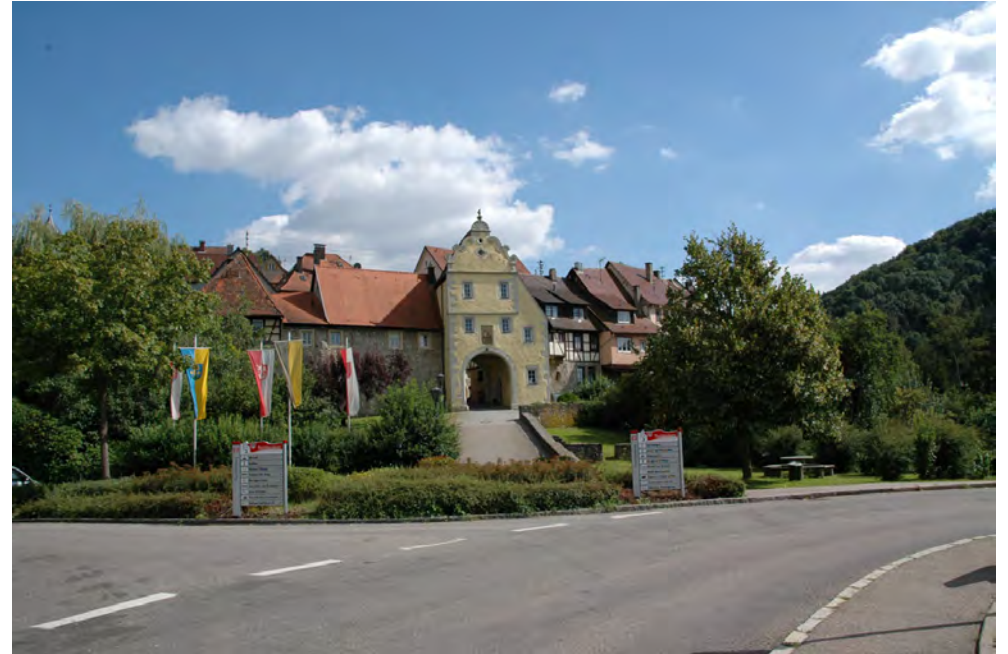
❶

Historische, von Norden kommende Verbindung durch das namensgebende Würzburger Tor ❶. Innerhalb der Stadtanlage schmaler, einmal gebrochener, gegen die Hauptstraße ansteigender Verlauf durch Gebäude des 16.-20. Jahrhunderts begleitet ❷. Das nordöstlich daran anschließende Quartier 1914 nach Brand wiederaufgebaut. Außerhalb des Tores Weg nach Norden hin leicht abfallend und von Krautgärten flankiert; die ehemals begleitende Bebauung des 19. und 20. Jahrhunderts mittlerweile abgegangen ❸.

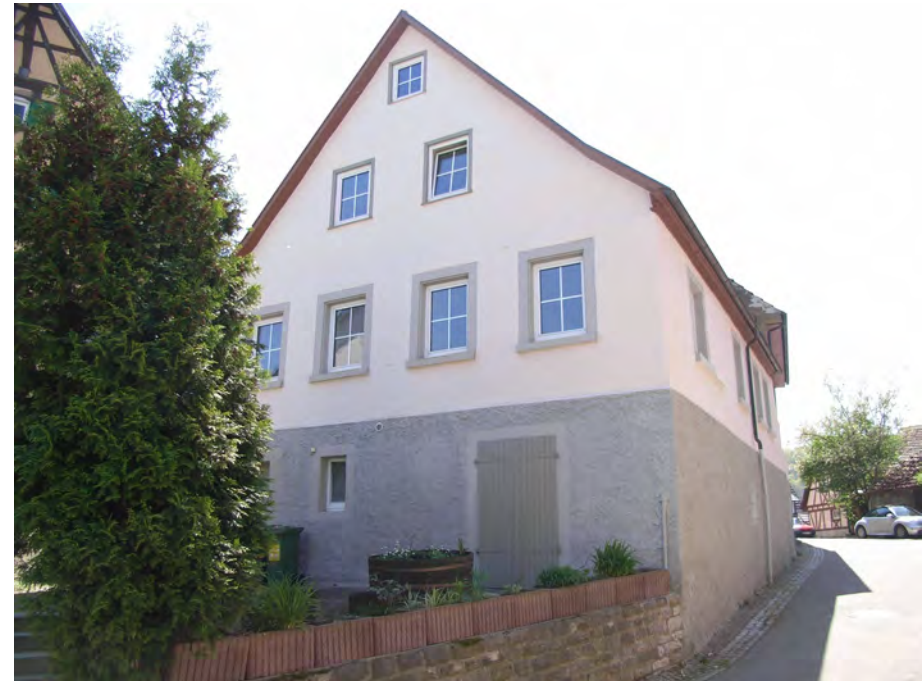
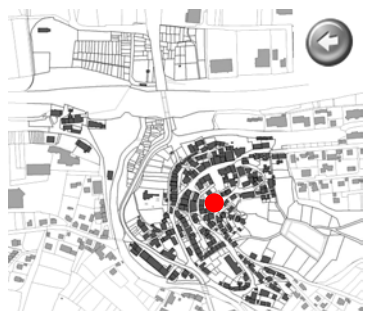
Eingeschossiges, gestelztes Kleinbauernhaus mit rückwärtig anschließender Scheune samt Durchgang (zwischen Burgrain und Schulgasse) vermutlich massiv, verputzt; Satteldach; Gebäude an der Traufseite bez. 1872, nachträglich leicht verändert.

Das schlichte Kleinbauernhaus mit Ökonomieteil gehört zur Reihe der im Zuge der Siedlungsverdichtung entstandenen Gehöfte in schwieriger topographischer Lage.

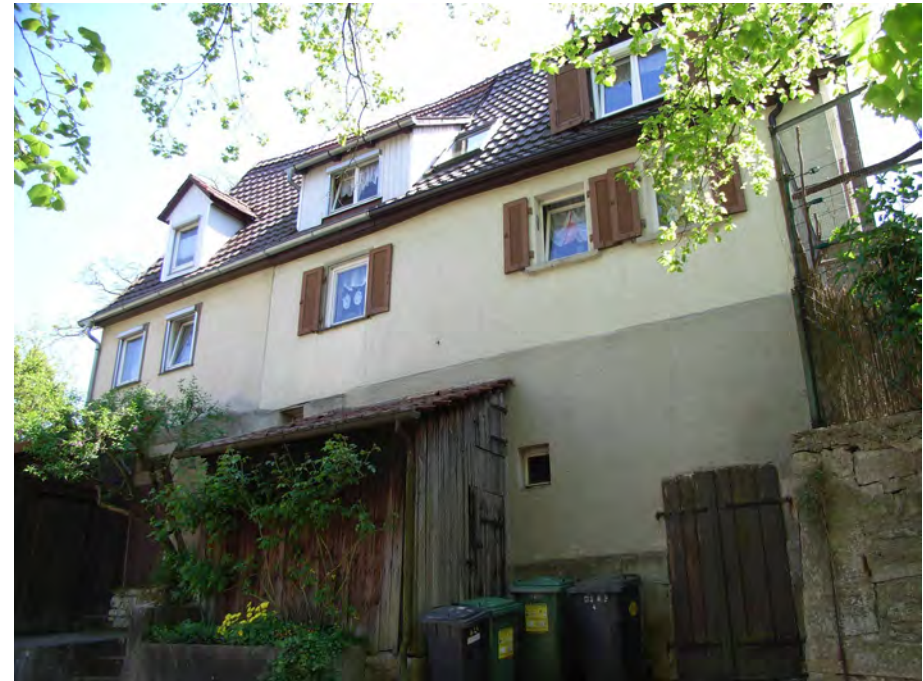
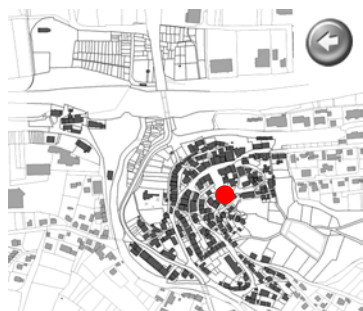
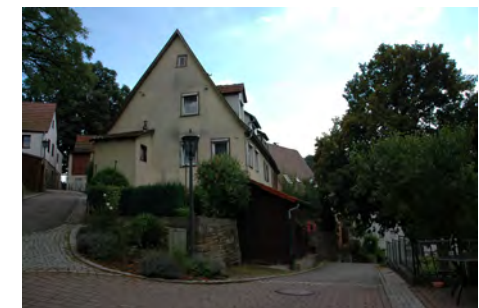
Eingeschossiges Kleinbauernhaus, das Hanggeschoss massiv, das Hauptgeschoss vermutlich in Fachwerk errichtet, verputzt; Satteldach; 18./19. Jahrhundert, im Kern eventuell älter, im 20. Jahrhundert kleinere Veränderungen (u.a. Dachausbau).

Das schlichte Kleinbauernhaus gehört zur Reihe der im Zuge der Siedlungsverdichtung in schwieriger topographischer Hanglage entstandenen Gebäude.

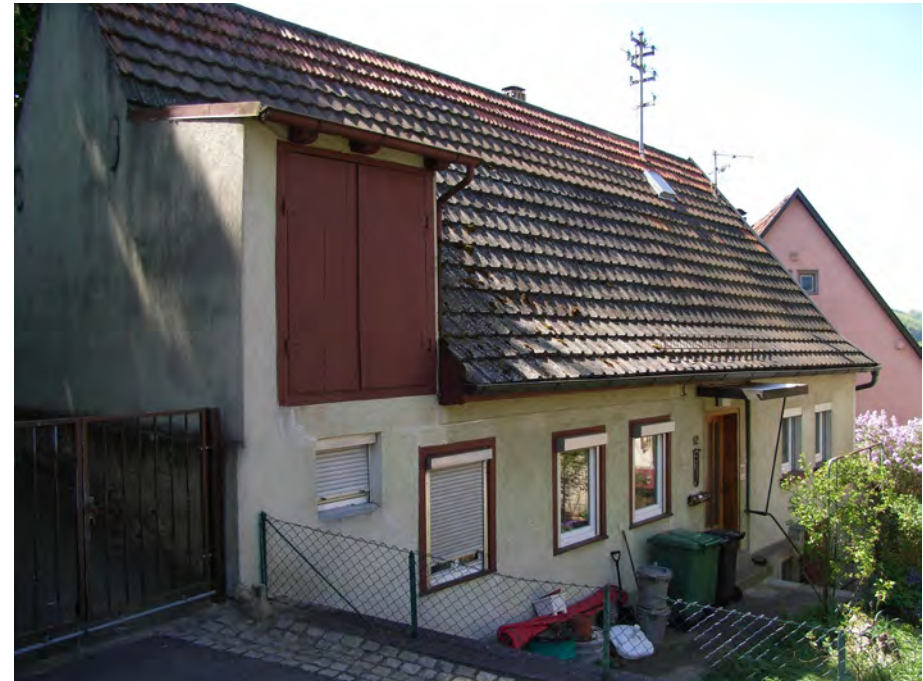
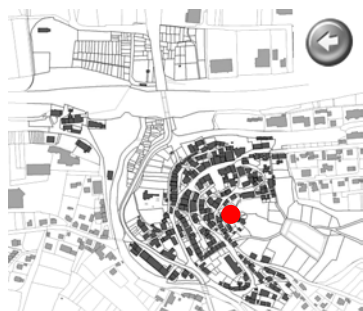
Eingeschossiges, am Hang errichtetes Tagelöhnerhaus, massiv, verputzt; Satteldach; 19. Jahrhundert, im 20. Jahrhundert teilweise verändert.

Das vermutlich zeitgleich mit Burgrain 14 und 16 entstandene Gebäude hat als Beispiel für die im Zuge der Siedlungsverdichtung entstandene Kleinbebauung im direkten Umgriff der Stadtbefestigung exemplarischen Wert.

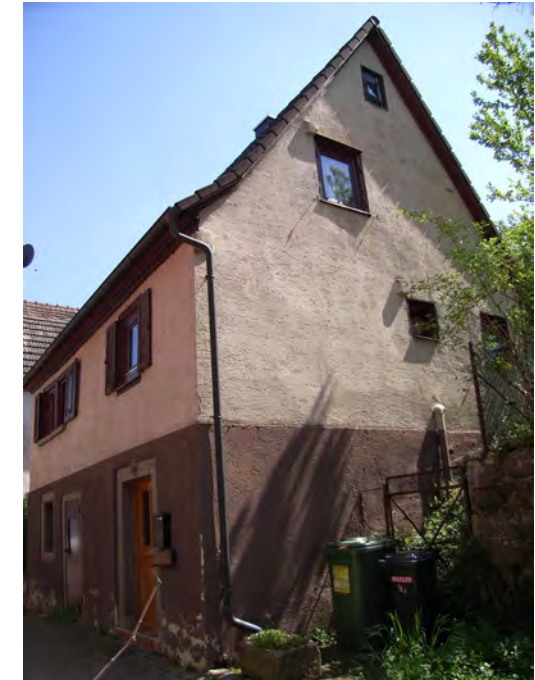
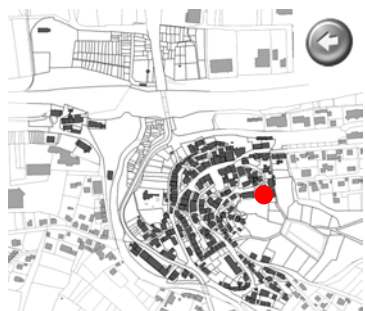
Zweigeschossiges Kleinbauernhaus, Erdgeschoss massiv, das Obergeschoss in Fachwerk errichtet, verputzt; Satteldach; bez. „1806 FAM“.

Das Gebäude hat als Beispiel für die im Zuge der Siedlungsverdichtung entstandene Kleinbebauung im direkten Umgriff der Stadtbefestigung exemplarischen Wert.

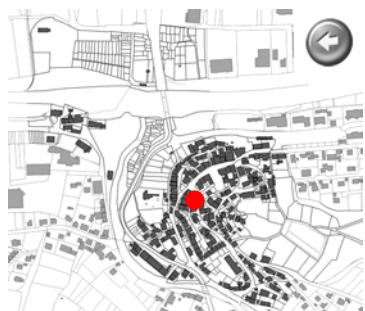
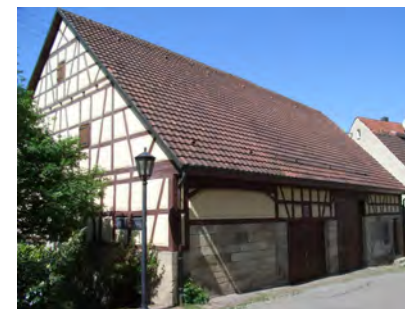
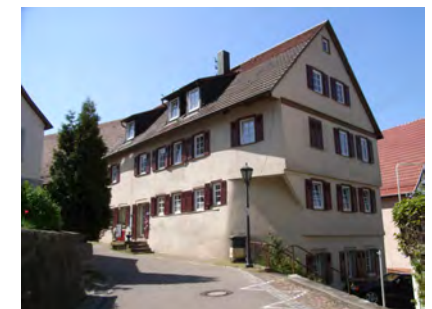
Hafenmarktgasse 1, Schulstraße 6

Zweigeschossiges Gebäude mit dazugehöriger Scheune (Schulgasse 6); Haupthaus mit massivem Hanggeschoss und Fachwerkobergeschossen, verputzt; Satteldach; bestehendes Gebäude des 17. Jahrhunderts wohl 1807 (Portalinschrift) teilweise umgebaut; dreizonige Scheune massiv bzw. in Fachwerk errichtet; Satteldach; unter Verwendung von älterer Bausubstanz (17. Jahrhundert) in der 2. Hälfte des 19. Jahrhunderts zu einer großen Scheune umgebaut, bez. 1625 (1627?) und 1883 (Inscripttafel).

Der am Hang zwischen Hafenmarkt und Schulstraße errichtete Gebäudekomplex steht nach drei Seiten frei. Die nach Nordosten ausgerichtete Giebelfassade dominiert die platzartige Straßenaufweitung gegen die Hauptstraße. Dem ehemaligen Gasthof kommt exemplarische Bedeutung zu, da er sich bis heute in seiner Gesamtheit erhalten hat.

Scheune, Schulstraße 6

Haupthaus von der Schulstraße

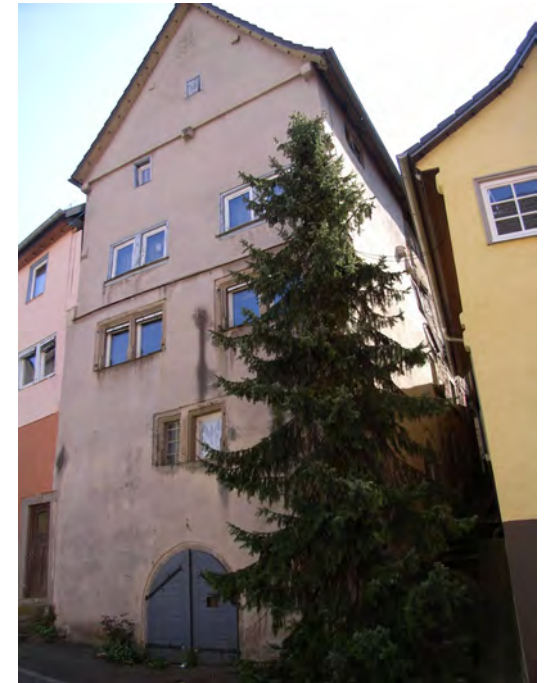
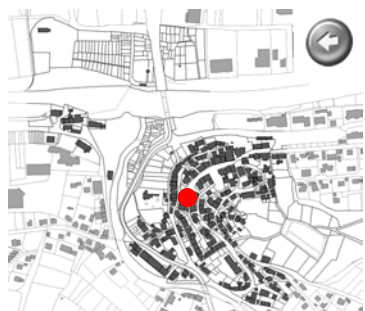
Hafenmarktgasse 2

Gegen die Hafenmarktgasse dreigeschossiges, gegen die Hauptstraße viergeschossiges Wohngebäude, das Hanggeschoss (Keller) und die zwei folgenden Obergeschosse massiv, die übrigen Geschosse in Fachwerk errichtet, verputzt; rundbogiges Kellerportal und gekuppelte Zwillingsfenster mit profilierten Gewänden; Satteldach; Gebäude im Kern 2. Hälfte 16. Jahrhundert, im frühen 19. Jahrhundert wohl teilweise umgebaut (bez. 1819, Keilstein über Portal).

Das am Hang zwischen Hafenmarktgasse und Hauptstraße errichtete Gebäude steht in baulichem Zusammenhang mit dem Gebäude Hauptstraße 31.

Ansicht gegen die Hauptstraße

Ansicht gegen die Hafenmarktgasse

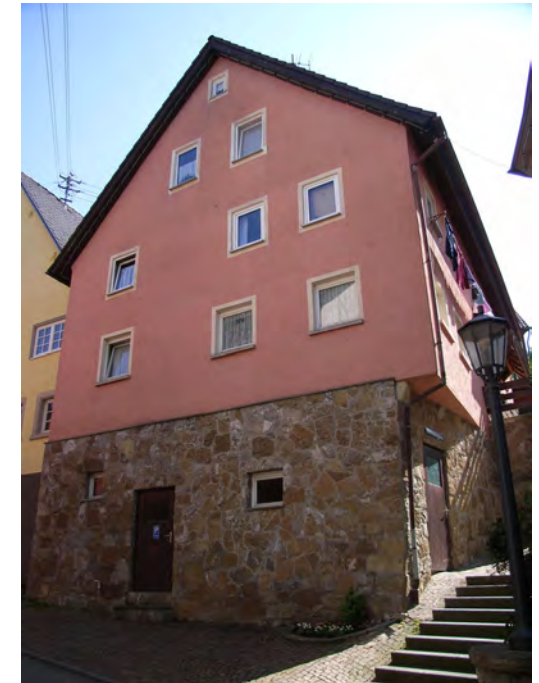
Hafenmarktgasse 8

Zweigeschossiges, gestelztes Gebäude, Hanggeschoss in Naturstein, die Obergeschosse in Fachwerk errichtet, verputzt, an der Nordwestecke leicht auskragend; Satteldach; erhöht liegender traufseitiger Haupteingang, schlichte Fassade mit kleinen Fensterformaten, im Kern eventuell 18. Jahrhundert, im 20. Jahrhundert teilweise überformt.

Das in Hanglage sich befindende Gebäude orientiert sich giebelständig gegen die Hauptstraße. Gemeinsam mit dem gegenüberliegenden Gebäude Hafenmarktgasse 10 bildet es eine Schmalstelle aus.

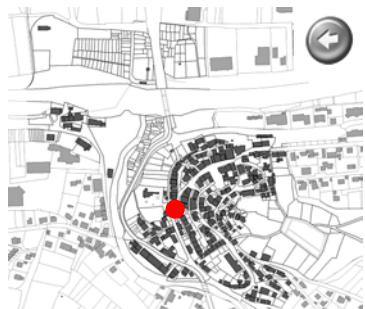
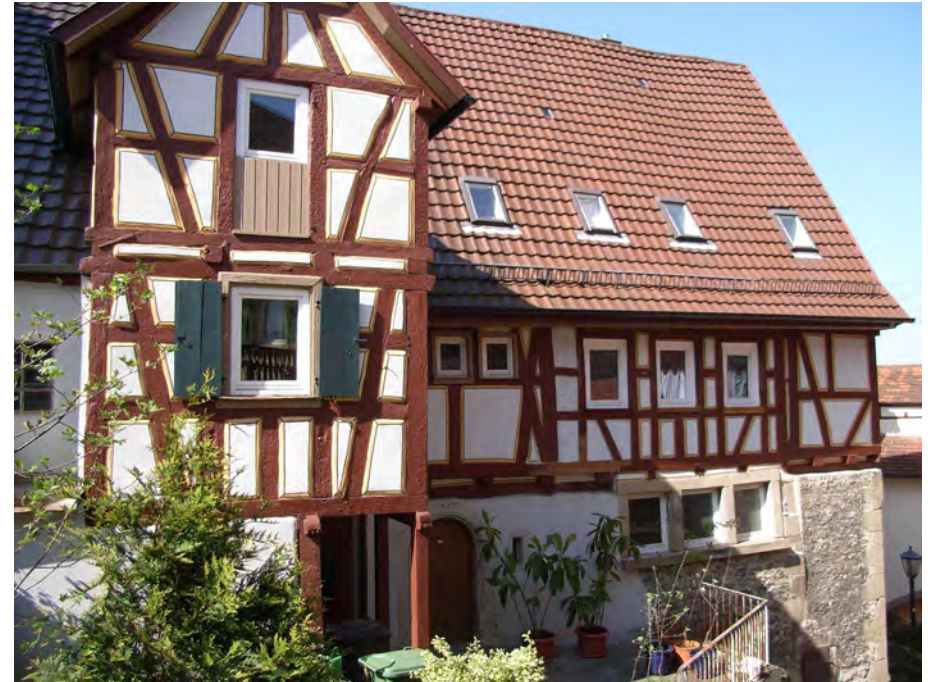
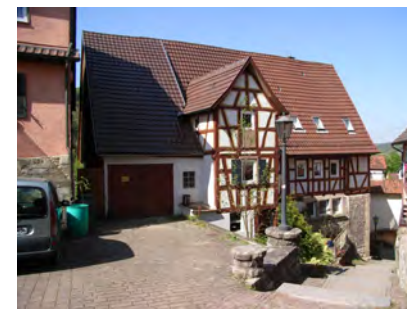
Hafenmarktgasse 10

Über der Stadtmauer bzw. in Hanglage errichtetes Fachwerkgebäude mit Satteldach, Hanggeschoss in Naturstein, bez. 1599 mit Rundbogenportal und Hauszeichen mit Initialen „MS“, Teile des darüber liegenden Fachwerkgefüges von 1491 (d), die nördliche Erweiterung 1679 (d), der giebelständige, zweigeschossiger Fachwerkanbau im 18. Jahrhundert errichtet; traufseitig anschließender ehemaliger Scheunenteil (Hausnummer 12, erhaltenswert) im Kern um 1500, nachträglich mehrfach überformt;

Das Gebäude befindet sich in exponierter Lage am westlichen Stadteingang. Seine Giebelfassade korrespondiert mit der des schräg gegenüberliegenden Gebäudes Hauptstraße 38. Gleichzeitig schließt es den Straßenraum Hauptstraße gegen Westen hin optisch ab.

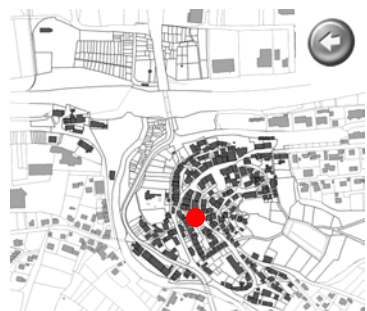
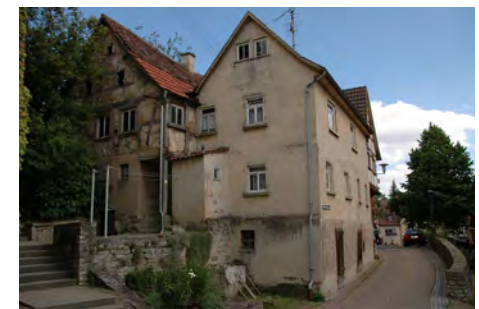
Hafenmarktgasse 15

Zweigeschossiges gestelztes Wohnstallhaus mit massivem Hang- und Fachwerkobergeschoss, verputzt; Satteldach; wohl 18./19. Jahrhundert, nachträglich verändert.

Die versetzte Anordnung dieses und des östlich daran angrenzenden, ebenfalls giebelständigen Gebäudes Schulgasse 8 trägt zur Bereicherung der daran parallel verlaufenden Staffeln bei.

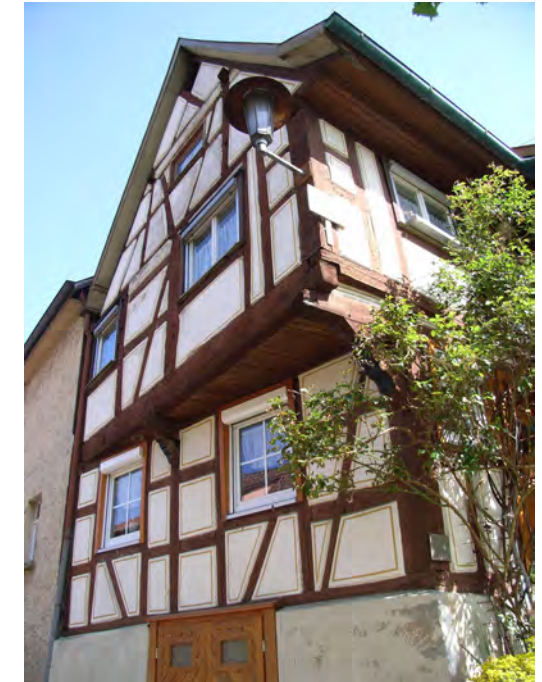
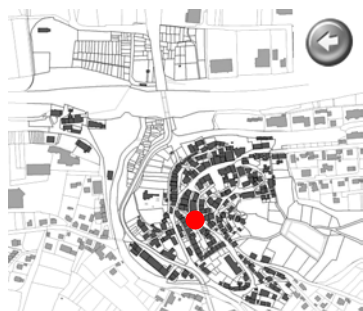
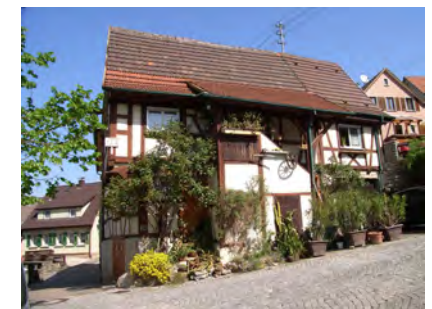
Hafenmarktgasse 17

Zweigeschossiges Fachwerkhaus, über massivem, verputztem Hanggeschoss, geschnitzte Knaggen und giebelseitige Auskragung; Satteldach; errichtet 1790, nachträglich leicht überformt, giebelseitiger Kellerzugang mit erneuertem Tor.

Das Gebäude ist Zeugnis für die spätbarocke-bürgerliche Wohnbebauung Forchtenbergs. Es zeichnet sich durch einen hohen Überlieferungsgrad aus.

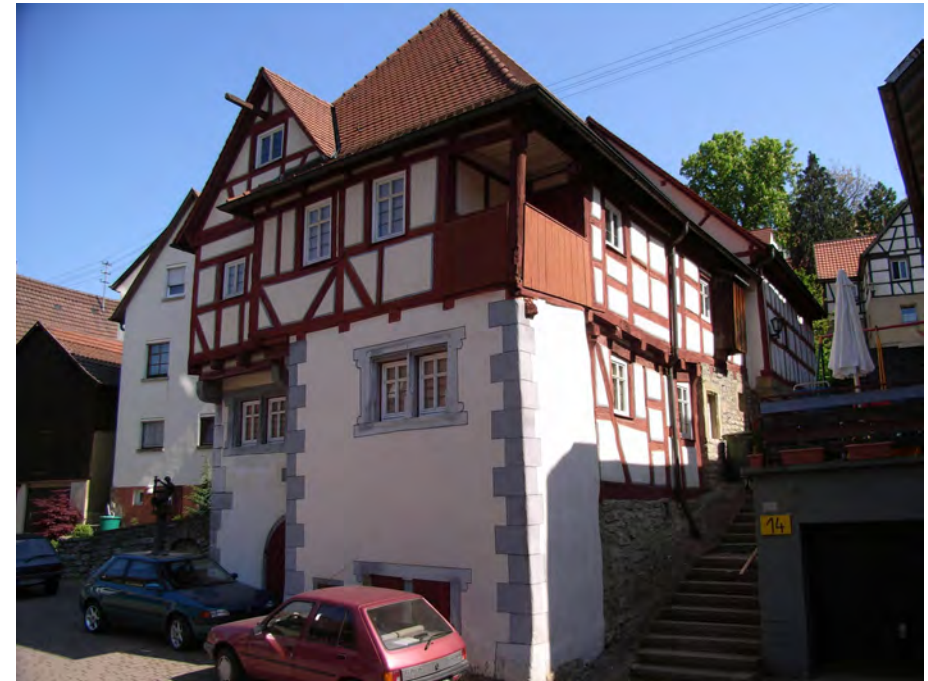
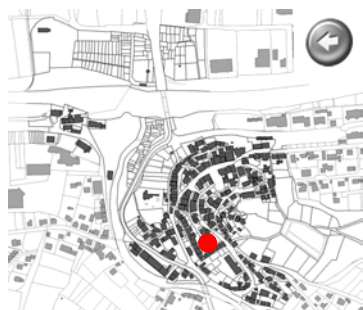
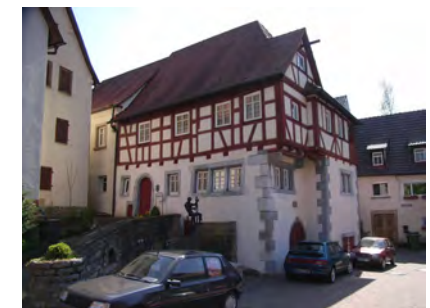
Hafenmarktgasse 29 (Flstnr. 139/6)

Zweigeschossiges Gebäude, das Hanggeschoss (Keller) und das erste Hauptgeschoss weitgehend massiv, das übrige Gebäude in Fachwerk errichtet; einseitig abgewalmtes Satteldach; erhöht liegender Zugang mit steinernem Rundbogenportal, Zwillingen- und Drillingsfenster mit profilierten Steingewänden, Kellerportal bez. 1584 und Eckkonsole bez. 1593; 1933 Dacherneuerung, 1985/86 Sanierung und Umnutzung zu Heimatmuseum. Die dazugehörige Scheune massiv bzw. in Fachwerk errichtet, bez. 1681; Satteldach; 1985/86 ausgebaut. Figur des Hl. Michael (§2), ein Steinguss von 1934 östlich der Scheune aufgestellt (s. a. Kirchgasse 17).

Der Gebäudekomplex dominiert den Bereich zwischen Hafenmarktgasse und Schulstraße. Aufgrund seines hohen Baualters, seines hohen Überlieferungsgrades sowie des Umstandes, dass es sich um das ehem. Wohnhaus der Bildhauerfamilie Kern handelt, kommt dem Gebäude innerhalb der Gesamtanlage Forchtenberg besondere Bedeutung zu.

Michaelsfigur, Steinguss von 1934

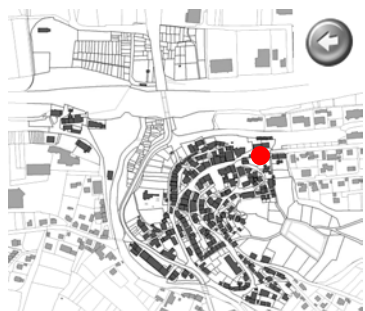
Hauptstraße 3

Eingeschossiges, gestelztes Kleinbauernhaus mit Nebengebäude; das Hanggeschoss massiv, das Obergeschoss vermutlich in Fachwerk errichtet, verputzt; Satteldach mit traufseitigem Zwerchhaus; 18./19. Jahrhundert, im 20. Jahrhundert teilweise verändert (u.a. Dachausbau).

Dem Gebäude kommt als Beispiel für die im Zuge der Siedlungsverdichtung entstandene Kleinbebauung in unmittelbarer Nähe der Stadtbefestigung exemplarischer Wert zu.

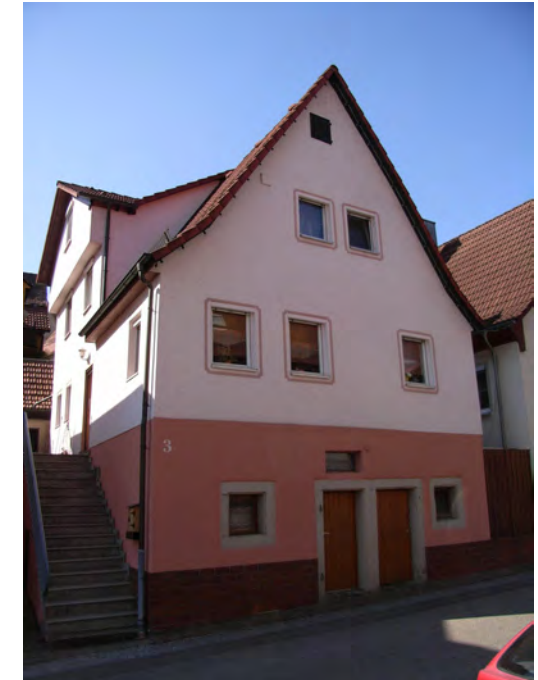
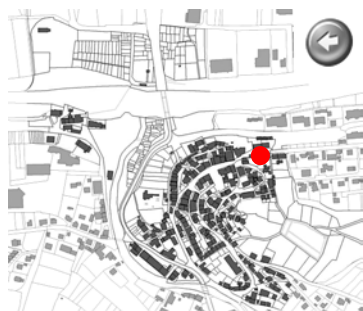
rückwärtiges Nebengebäude

Scheune

Über massivem Kellergeschoss (Bruchstein) errichtete Fachwerkscheune; Satteldach; 18./19. Jahrhundert mit älterem Keller (16. Jahrhundert); ursprünglich giebelständig zur Hauptstraße orientiert, heute traufständig durch Umbau und Anbauten quer zum First.

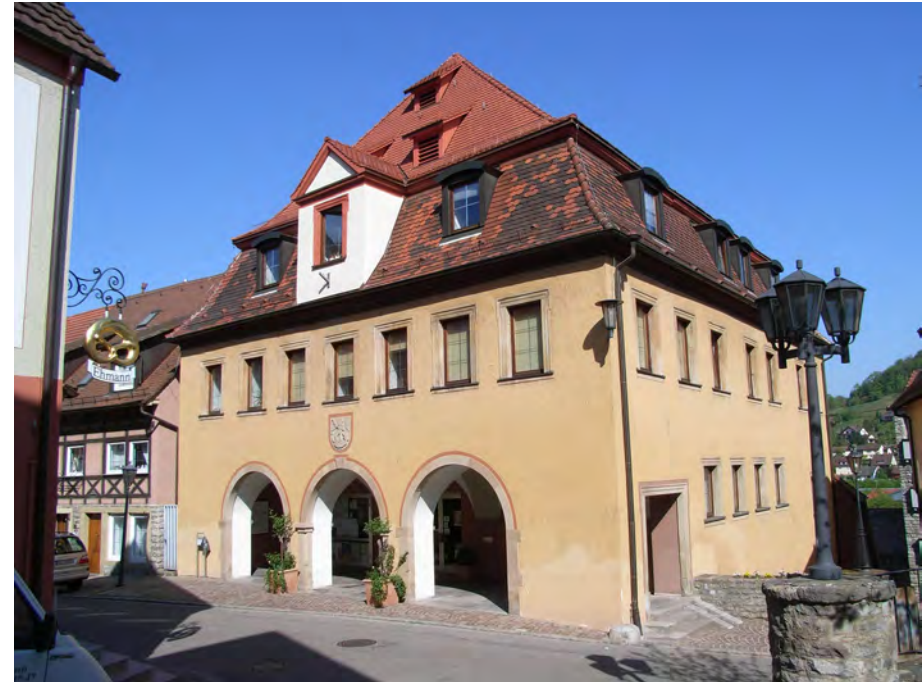
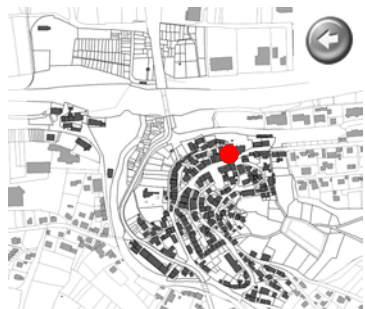
Hauptstraße 15

Zweigeschossiges, massives Wohn- und Geschäftshaus, im Obergeschoss giebelseitig vorgeblendetes Fachwerk; Satteldach; 1963 von Ludwig Braun über älterem Kern weitgehend neu errichtet, 1988 Herstellung des rückwärtigen, zweigeschossigen Anbaus.

Das Gebäude ist Teil der südlichen, giebelständigen Bebauung entlang der Hauptstraße. In seiner historisierenden Formensprachen orientiert es sich an den umliegenden Gebäuden.

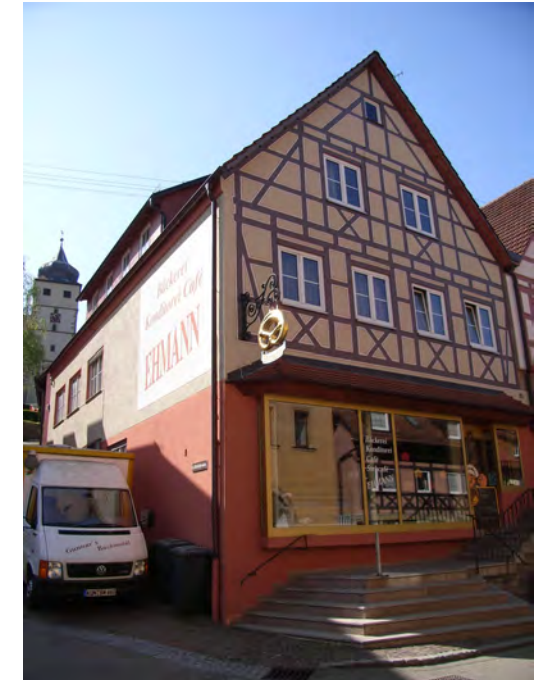
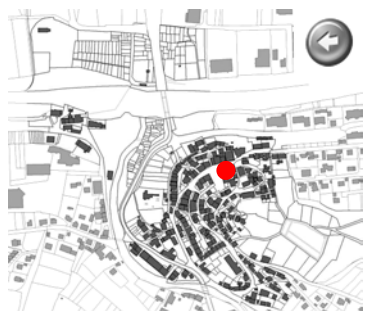
Hauptstraße 16

Zweigeschossiges, massives Wohnhaus, im Erdgeschoss Rustikamauerwerk, im Obergeschoss vorgeblendetes Fachwerk; annähernd symmetrisch gegliederte Fassade mit drei Zugängen; Satteldach; 1936 von dem Architekten Gustav Walter über älterem Gewölbekeller errichtet.

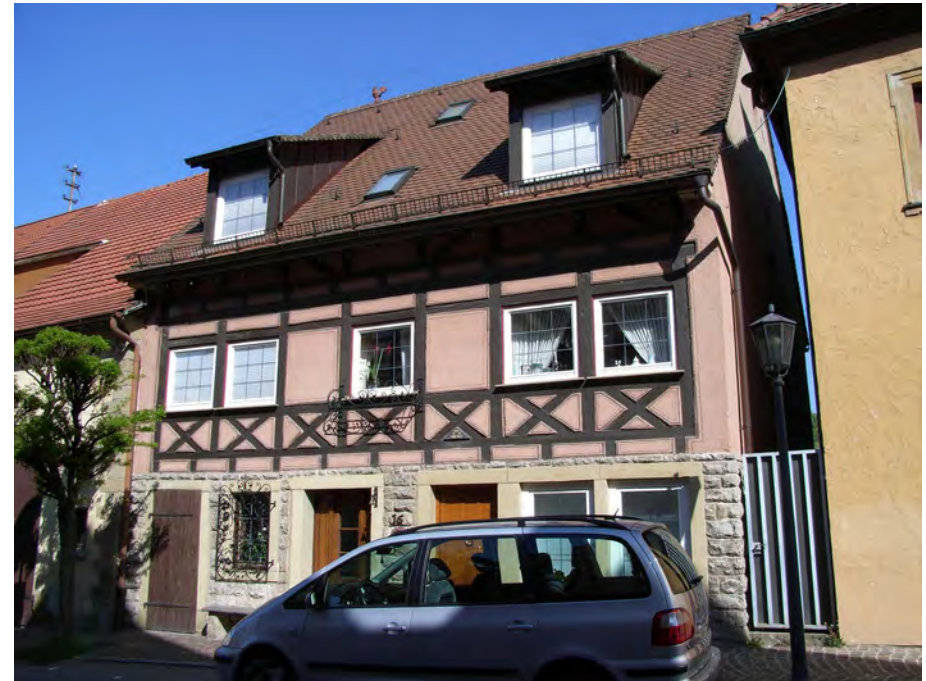
Hauptstraße 17

Dreigeschossiges, massives Wohnhaus, das Erd- und das erste Wohngeschoss Natursteinsichtig, am zweiten Obergeschoss und am Giebel vorgeblendetes Fachwerk; Satteldach; nach Abbruch des Vorgängerbaus 1938 von Architekt Herrmann Kreeb neu errichtet.

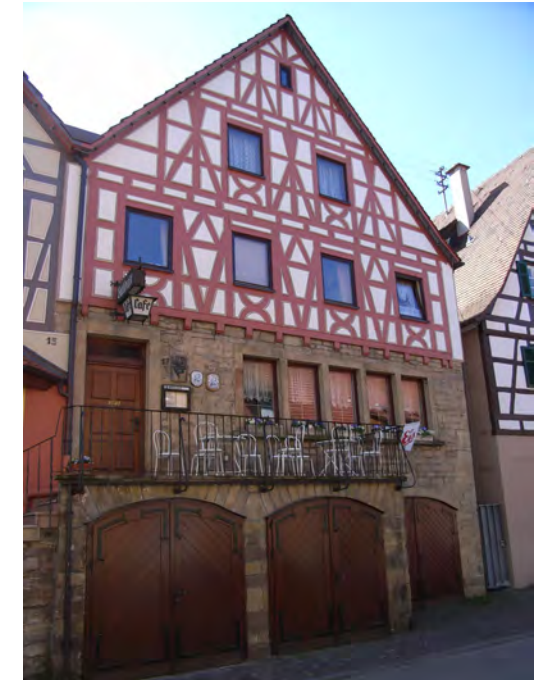
Hauptstraße 19

Zweigeschossiges Wohn- und Geschäftshaus mit leicht erhöht liegendem, massivem Erd- und Fachwerkobergeschoss; Satteldach mit Gauben; 1919 Erdgeschossneugestaltung mit segmentbogigen Tür- und Fenstergewänden, 1976 Abbruch und rekonstruierender Wiederaufbau als Post- und Ärztehaus nach Plänen von Architekt Walther-Gerd Fleck.

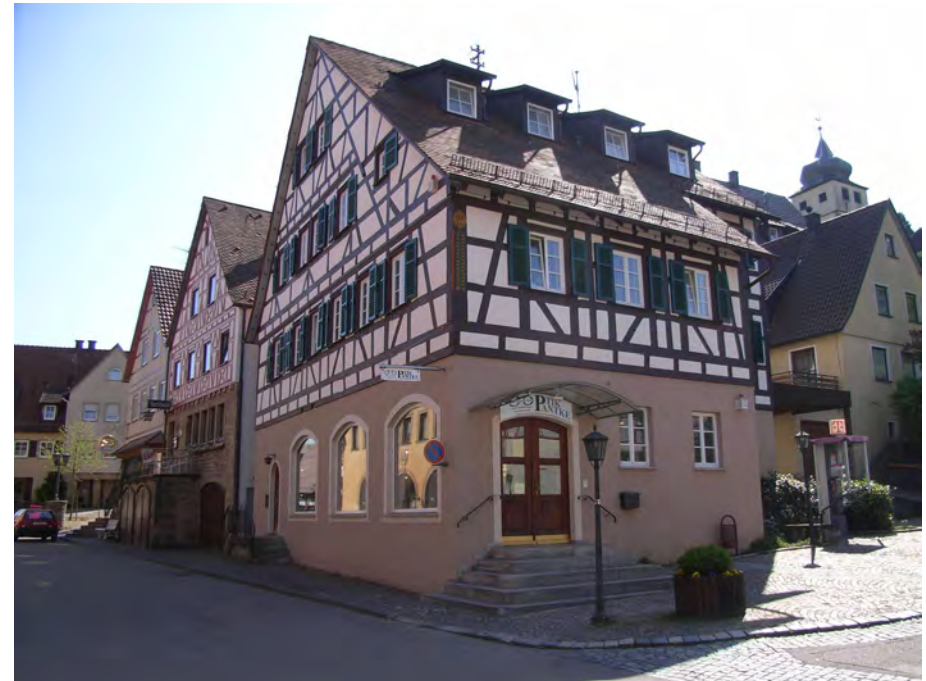
Hauptstraße 25

Zweigeschossiges Wohn- und Geschäftshaus mit erhöht liegendem Erdgeschoss, Sockel- und Erdgeschoss aus Muschelkalk, das übrige Gebäude mit aufgeblendetem Fachwerk; Halbwalmdach; 1948 über älterem Gewölbekeller nach Kriegszerstörung wiederaufgebaut, 1960 Errichtung des rückwärtigen, zweigeschossigen Schlachthausanbaus, 1982 Dachausbau mit Gauben.

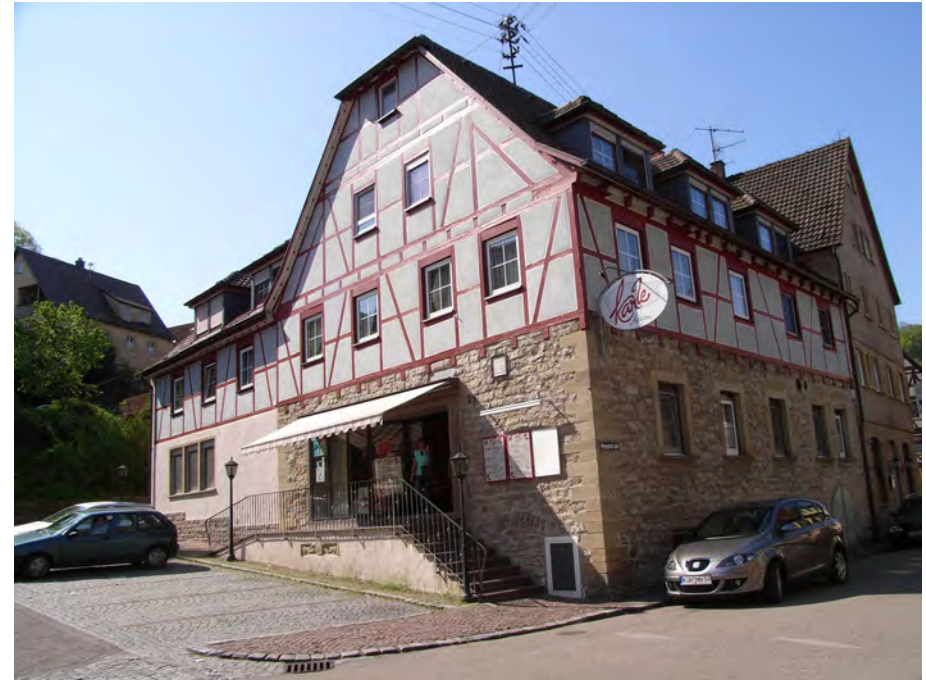
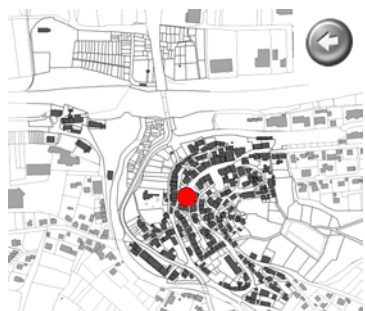
Hauptstraße 26, 28

Zweigeschossiges, massives Wohn- und Geschäftshaus, das Hang- und das Erdgeschoss aus Muschelkalk, das Obergeschoss verputzt; Walmdach mit Zwerchhaus; symmetrische Hauptfassade mit leicht erhöht liegendem, portikusartigem Eingangsbereich; um 1915 errichtet.

Das am abfallenden Gelände errichtete Eckgebäude entstand im Zuge des Wiederaufbaus nach dem Brand des alten Gasthauses „Sonne“ (1914), der das gesamte Quartier zwischen Hauptstraße, Unterer Gasse und Am Würzburger Tor betraf.

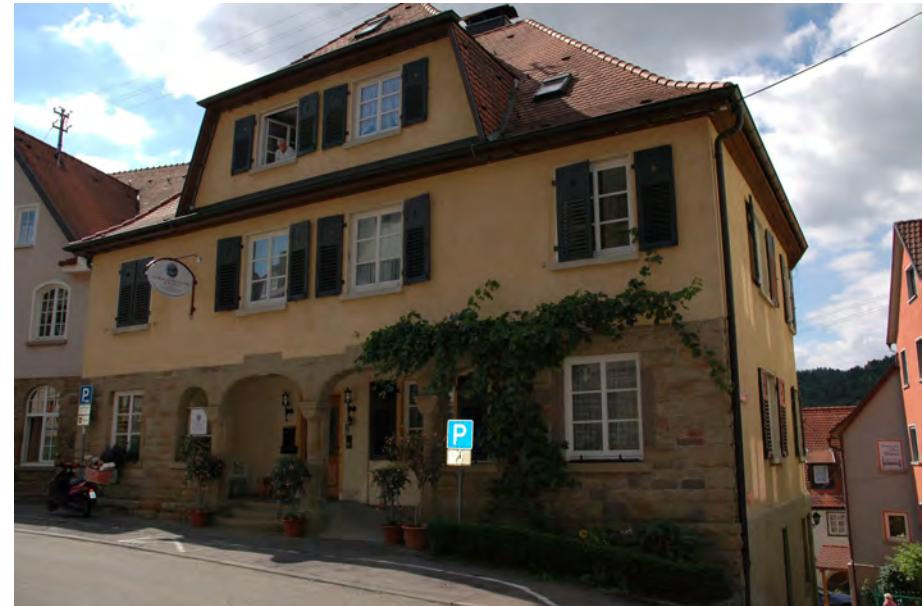
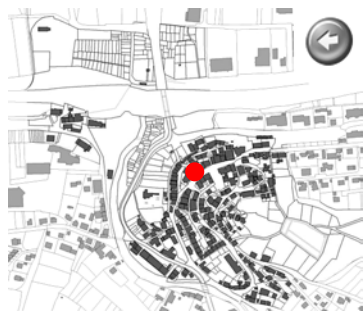
Hauptstraße 27

Dreigeschossiges Wohn- und Geschäftshaus, das Erdgeschoss massiv, die Obergeschosse vermutlich in Fachwerk errichtet, verputzt; Satteldach; 1948/49 Wiederaufbau nach Kriegszerstörung als Doppelhaus gemeinsam mit dem Gebäude Hauptstraße 29 nach Plänen von Architekt Fritz Sattelmayer, spätere Überformungen.

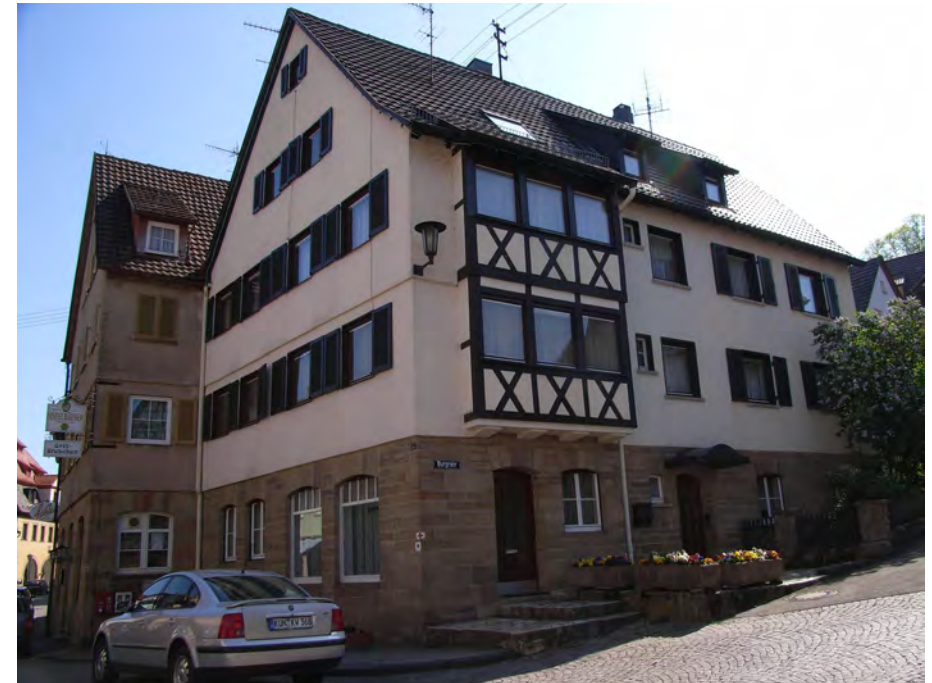
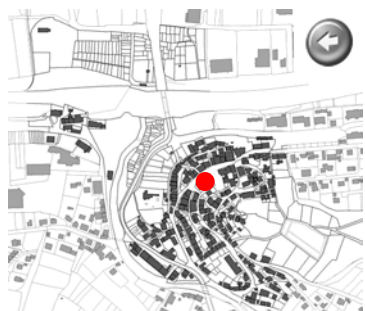
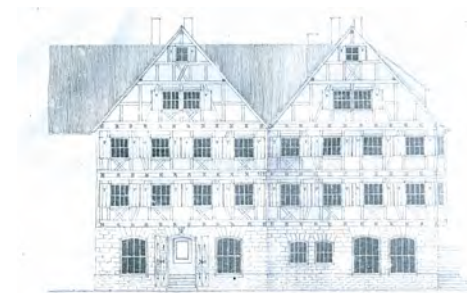
Hauptstraße 30

Zweigeschossiges Gebäude, das Hang- und das Erdgeschoss aus Muschelkalk, das Obergeschoss lt. Denkmalliste in Fachwerk errichtet, verputzt; Satteldach; im Obergeschoss Eckloggia mit korbogigen Öffnungen, Widerkehr, schmiedeeiserner Ausleger von 1934; 1915 errichtet, 1990 Anbau eines Wintergartens an die Westfassade.

Das am abfallenden Gelände errichtete, an drei Seiten freistehende Eckgebäude entstand an Stelle des 1914 abgebrannten Gasthauses „Sonne“ über älterem Kern.

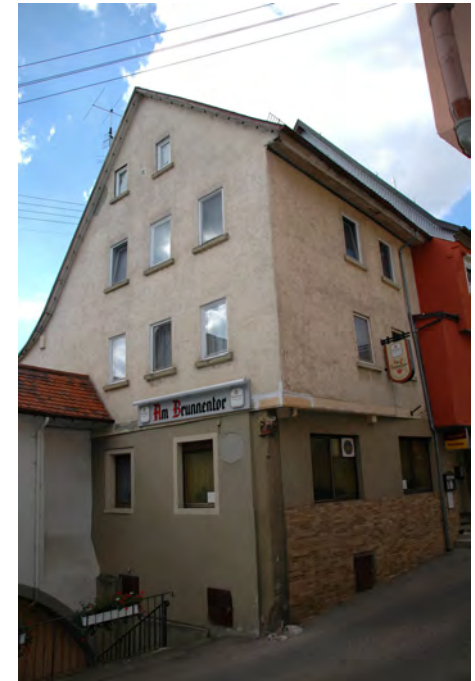
Ansicht vom Backhaustor aus

Dreigeschossiges Wohn- und Gasthaus, das Erdgeschoss massiv, die Obergeschosse in Fachwerk errichtet, verputzt; steinerner Ochsenkopf an der Gebäudeecke (beschädigt); Satteldach; im Kern 16. Jahrhundert, 1969/70 Umbau zu Gaststätte.

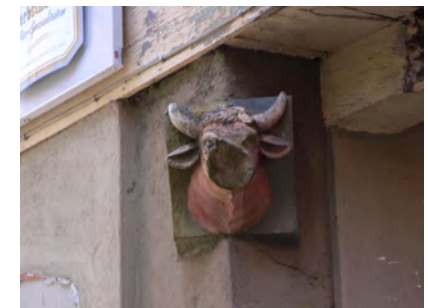
steinerner Ochsenkopf

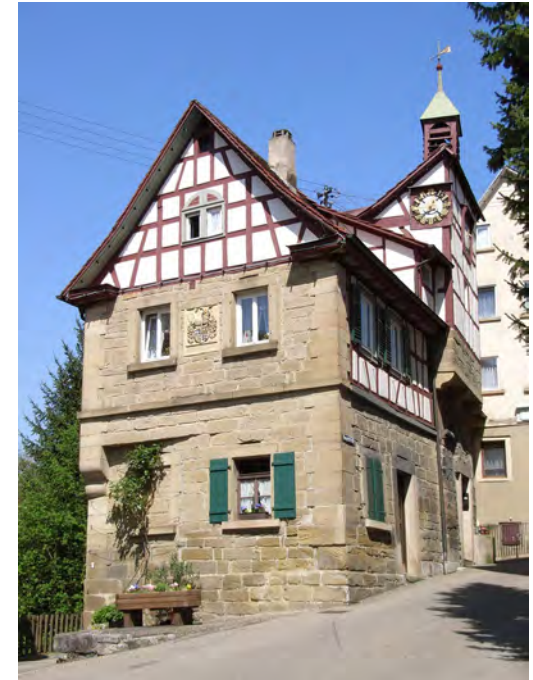
Backhaus mit Resten des Backhaustores; Backhaustor über der Stadtmauer mit auskragendem Uhr- bzw. Glockenturmaufsatz aus Fachwerk; im Kern 16. Jahrhundert bzw. noch älter, der Turmaufsatz wohl im Zuge des Backhausneubaus in der ersten Hälfte des 19. Jahrhunderts ausgeführt. Das ehemalige Backhaus zweigeschossig über der Stadtmauer errichtet, Erdgeschoss massiv, das Obergeschoss teils massiv, teils in Fachwerk, Widerkehr, hohlenlohisches Wappen an der Südseite; Satteldach; errichtet 1834 im direkten Anschluss an das ehemalige Stadttor.

im Vordergrund das Backhaus

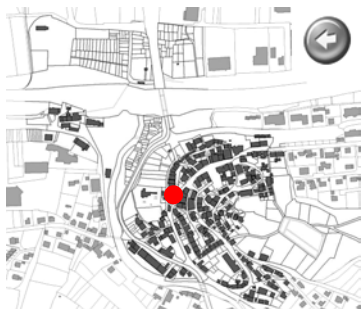
Backhaustor mit Glockenturm

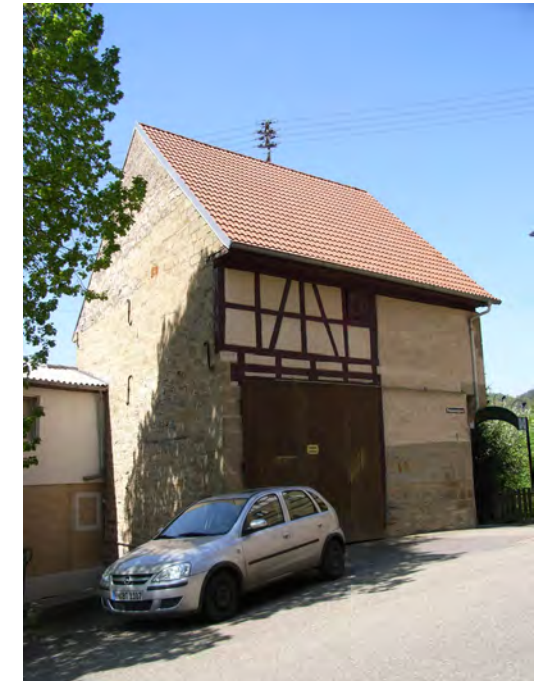
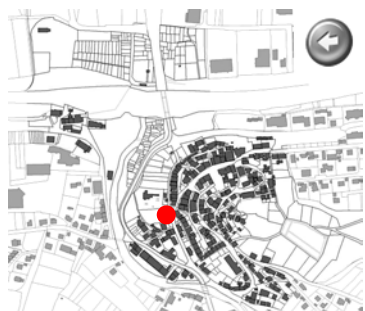
Nordansicht

Zweizonige Scheune, massiv bzw. in Fachwerk errichtet, hohes Scheunentor gegen die Hauptstraße; im 19. Jahrhundert mit Verlegung des Posaunenwegs eventuell umgebaut, im Kern wohl älter (siehe historischer Kataster 1833). Das dazugehörige, östlich direkt anschließende Nebengebäude (Holzkonstruktion mit Pultdach) ebenfalls erhaltenswert.

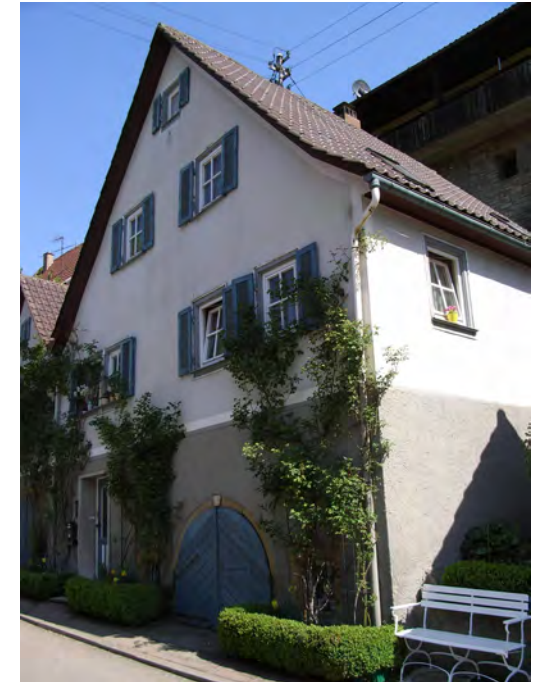
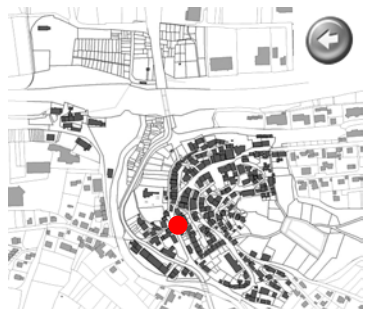
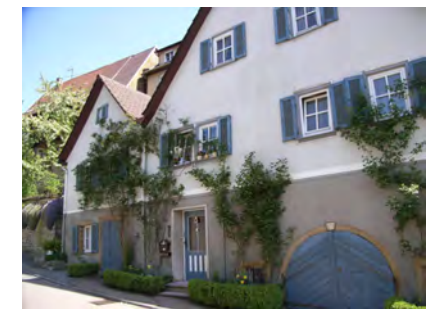
Gesamtansicht gegen die Hauptstraße

Eingeschossiges, gestelztes Weinbauernhaus, das Hanggeschoss massiv, das Obergeschoss eventuell in Fachwerk errichtet, verputzt; Satteldach; Gebäude bez. 1791, nachträglich leicht verändert; das zweigeschossige Nebengebäude massiv, verputzt; Satteldach; 19./20. Jahrhundert.

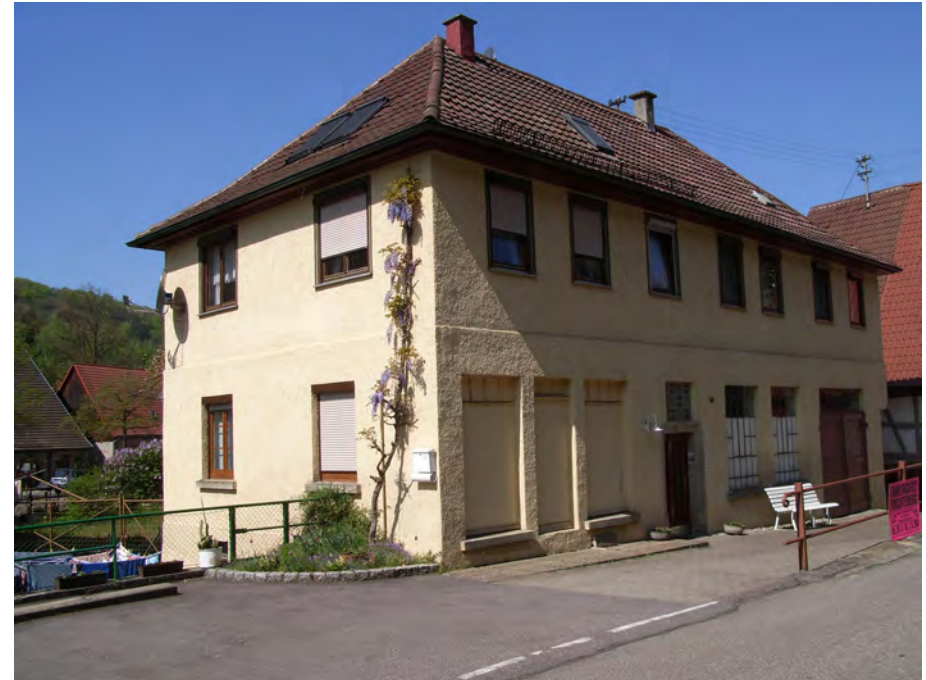
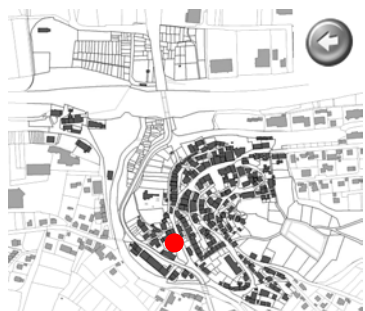
Hauptstraße 59

Wohnhaus

Zweigeschossiges Wohnhaus, massiv bzw. in Fachwerk errichtet; Satteldach; erhöht liegender Haupteingang; 19. Jahrhundert, im 20. Jahrhundert modernisiert, u.a. Änderung und Fensterformate.

Das Gebäude ist Teil der locker bebauten Vorstadt außerhalb der Stadtmauer. Sein dazugehöriger Garten erstreckt sich auf den Terrassen unterhalb des westlichen Stadtmauerzuges.

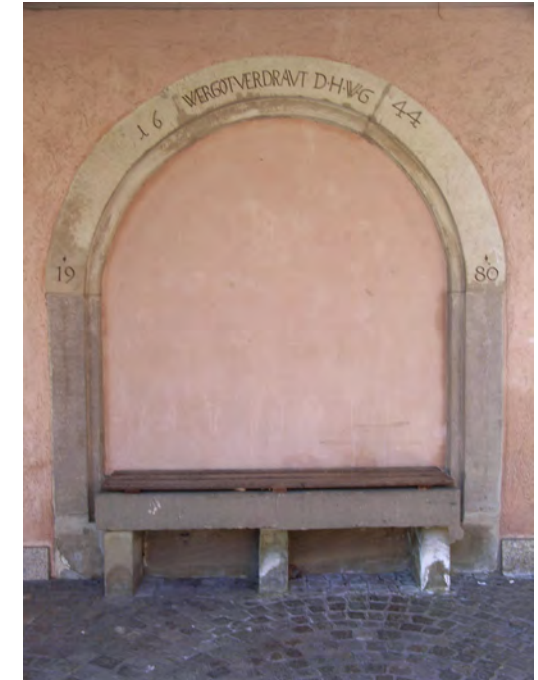
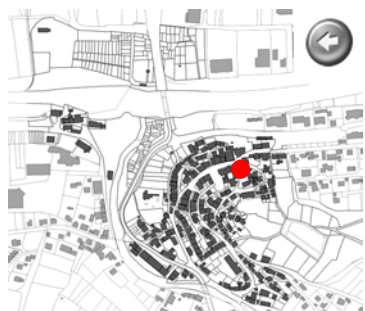
Kirchgasse 3

Portikus

Neoklassizistischer Portikus des 19. Jahrhunderts aus Sandstein, das restliche Wohngebäude neu errichtet.

Der an der Giebelseite gelegene Portikus orientiert sich gegen die platzartige Straßenaufweitung der Kirchgasse und ist als Spolie erhaltenswert.

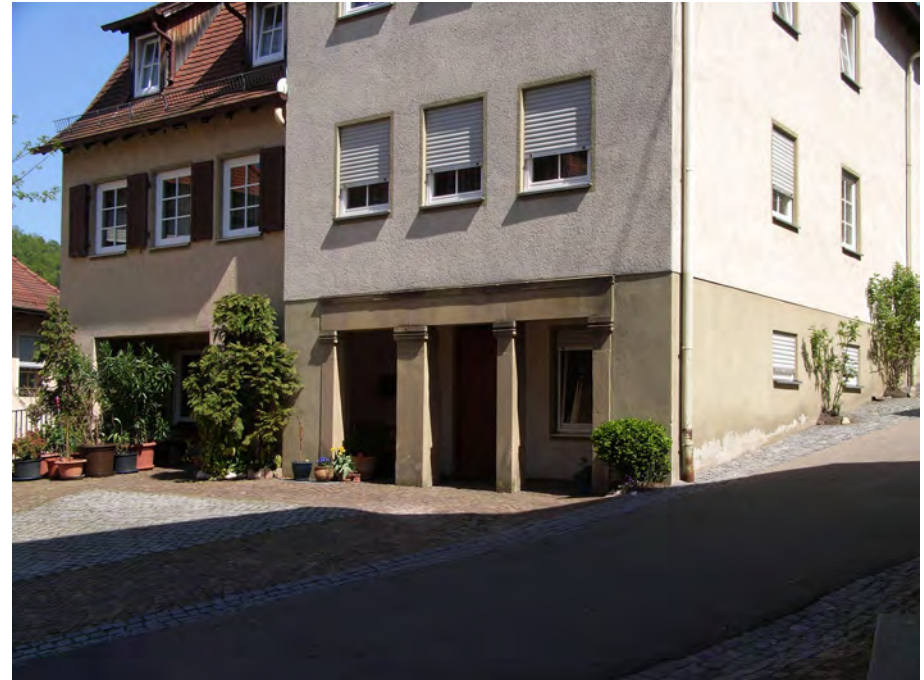
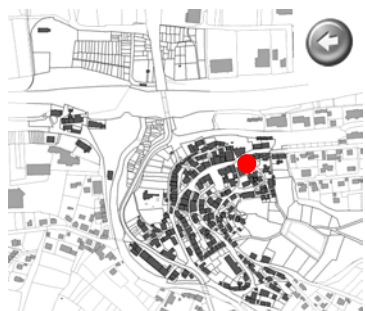
Kirchgasse 8

Wohnhaus

Eingeschossiges, gestelztes Kleinbauernhaus, Hanggeschoss und Erdgeschoss massiv, verputzt, Fachwerkgiebel verkleidet; Satteldach; 18./19. Jahrhundert, im 20. Jahrhundert verändert.

Das schlichte Kleinbauernhaus gehört zur Reihe der im Zuge der Siedlungsverdichtung in schwieriger topographischer Hanglage entstandenen Gebäude.
