Denkmalpflegerischer Werteplan Gesamtanlage Forchtenberg

**DENKMALPFLEGERISCHER WERTEPLAN
GESAMTANLAGE FORCHTENBERG**

Regierungspräsidium Stuttgart, Referat Denkmalpflege

Forchtenberg, Hohenlohekreis

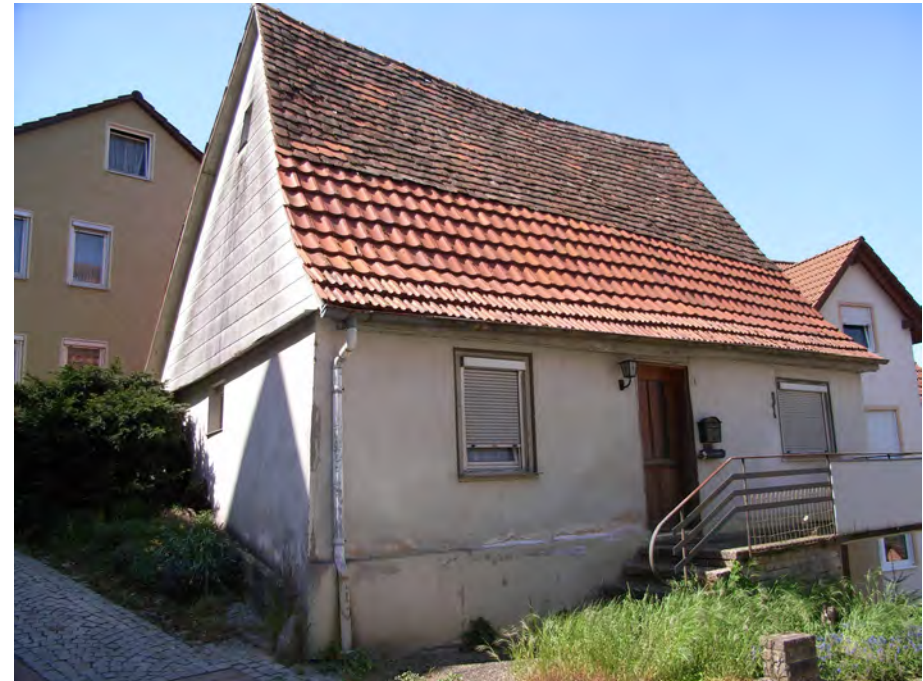
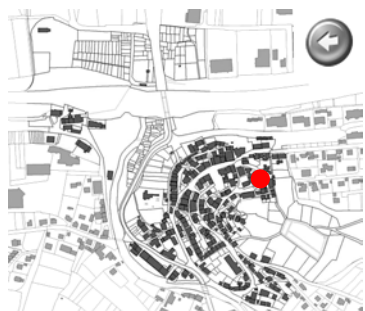
Kirchgasse 9

Wohnhaus

Zweigeschossiges, gestelztes Kleinbauernhaus, das Hang- und das Erdgeschoss massiv, das Obergeschoss zum Teil in Fachwerk errichtet, verputzt; Satteldach, 18./19. Jahrhundert, Obergeschoss nachträglich wohl massiv erneuert.

Das schlichte Kleinbauernhaus gehört zur Reihe der im Zuge der Siedlungsverdichtung in schwieriger topographischer Hanglage und in Nachbarschaft zur Stadtmauer errichteten Gebäude.

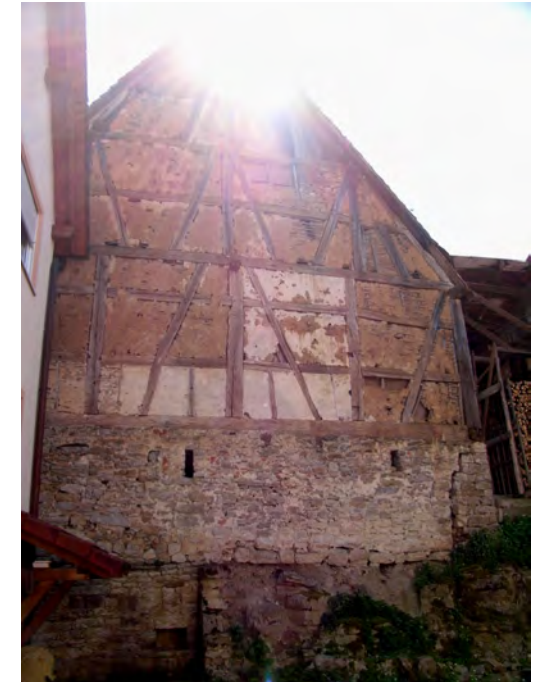
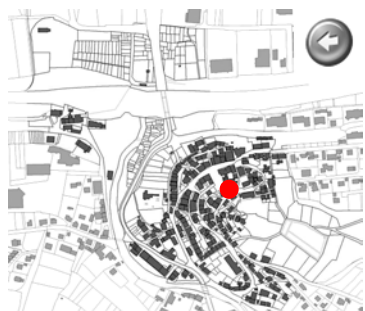
Zweiseithof

Zweiseithof bestehend aus einem Hauptgebäude (Nr. 15) und quer dazu stehender Scheune (Nr. 13); zweigeschossiges Wohngebäude, das Erdgeschoss aus Muschelkalk, das Obergeschoss überwiegend in Fachwerk errichtet, Satteldach; Gebäude des 17. Jahrhunderts im 19. und 20. Jahrhundert verändert, u.a. Obergeschoss stellenweise massiv erneuert bzw. phantasievoll-rustikal saniert; eingeschossige Scheune mit massivem Hang- und Fachwerkobergeschoss, weitgehend verputzt, das Obergeschoss giebelseitig leicht auskragend; im Kern 17. Jahrhundert, nachträglich verändert.

Abgesehen von den späteren Veränderungen besitzt der Zweiseithof für die einstige Bedeutung der Landwirtschaft in Forchtenberg dokumentarischen Wert.

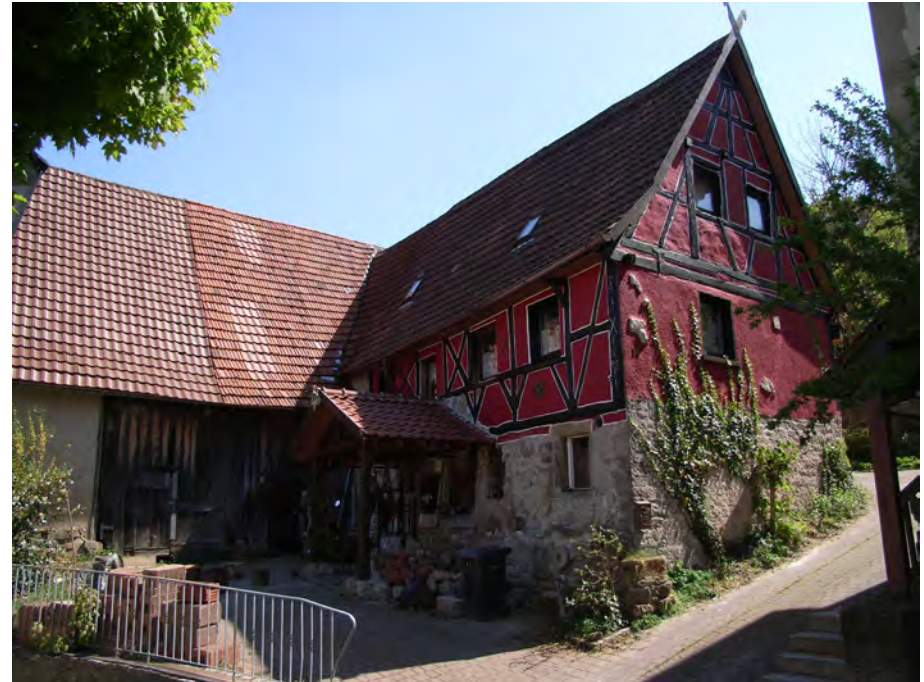
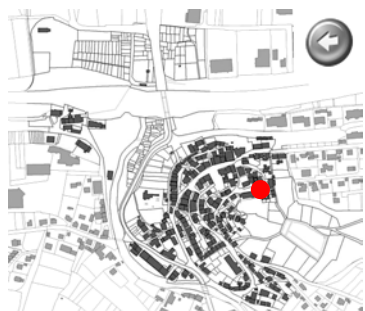
Kirchgasse 14

Scheune, Ansicht gegen die Kirchgasse

Hohenlohisches Amtshaus (heute Pfarrhaus)

Eingeschossiges, gestelztes Gebäude mit zwei massiven, verputzten Hanggeschossen und Fachwerkobergeschoss, Kellerhaus mit Walmdach; Satteldach; 1708 als Amtshaus errichtet, 1990 Außenrenovierung, 1993 Balkonanbau.

Kleiner Vorgarten gegen die Kirchgasse; der dazugehörige, ehemalige Amtsgarten liegt außerhalb der Stadtbefestigung (siehe Schöntaler Straße 3). Das Gebäude orientiert sich mit seiner Giebelseite in Richtung Pfarrkirche. Es steht in exponierter Lage, am steil abfallenden Gelände zwischen Kirchgasse und Hauptstraße.

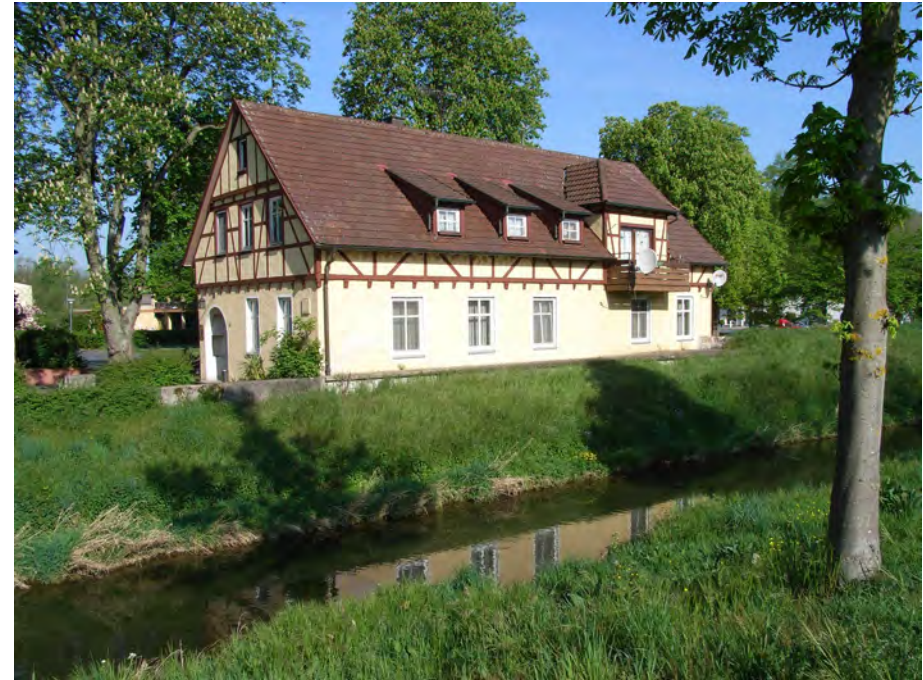
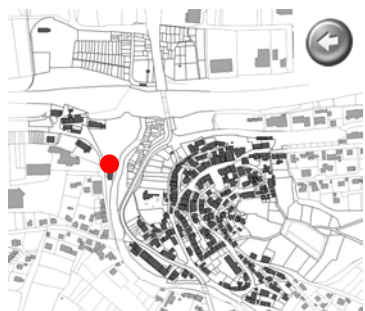
Vereinshaus

Eingeschossiges Vereinshaus des Turnerbundes, das Erdgeschoss massiv, der Kniestock und der Giebel in Fachwerk errichtet; Satteldach mit Gauben und Zwerchhaus; wohl erste Hälfte 20. Jahrhundert.

Der lang gestreckte Bau mit Sonderfunktion liegt in Solitärlage am Westufer der Kupfer.

Blick von Süden, vom Mühlweg aus

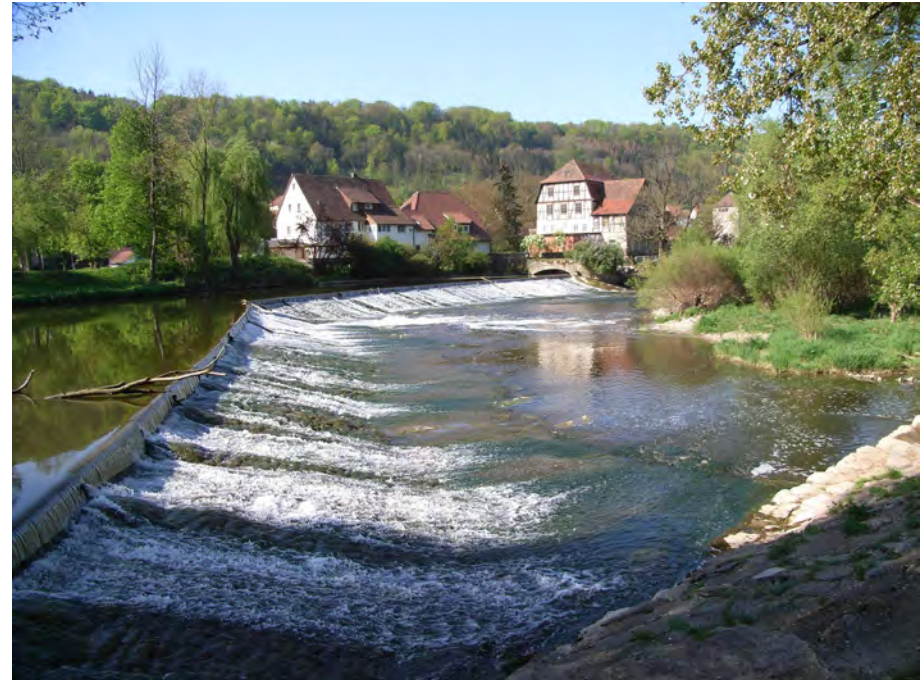
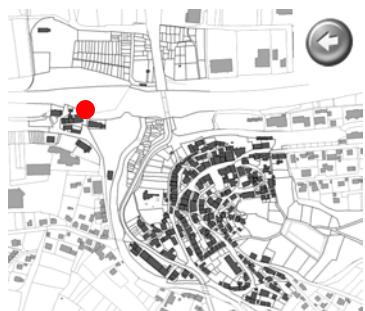
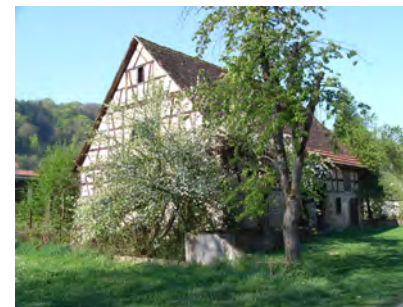
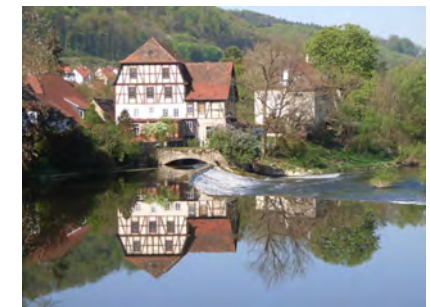
Mühlweg Nr. 25

Zwei- bis dreigeschossiges Gebäude, massiv bzw. in Fachwerk errichtet, Halbwalmdach, 18./19. Jahrhundert, Fenstersturz bezeichnet „CFM 1733“, spätere Anbauten.

Das Gebäude ist Teil des weitgehend in bauzeitlichem Zustand erhaltenen Mühlengehöfts des 18./19. Jahrhunderts.

Durch die Gruppierung und Staffelung der einzelnen Ökonomiegebäude sowie deren Lage am Kocher ist das Gehöft in seiner Gesamtheit ein identitätsstiftender Bestandteil der Kulturlandschaft. Darüber hinaus hat das Mühlengebäude Nr. 24 einen hohen Überlieferungsgrad.

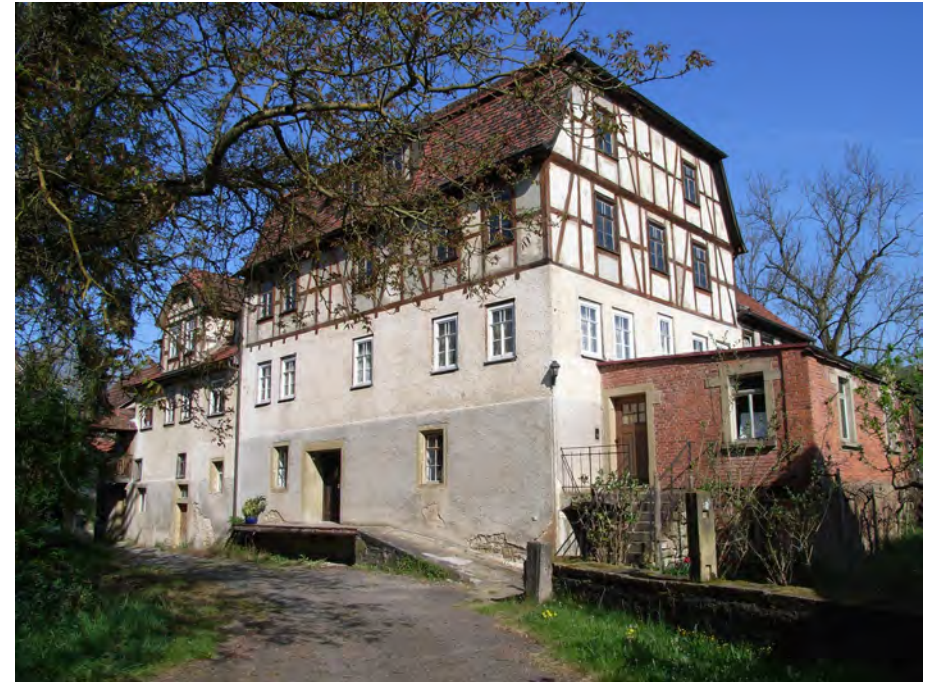
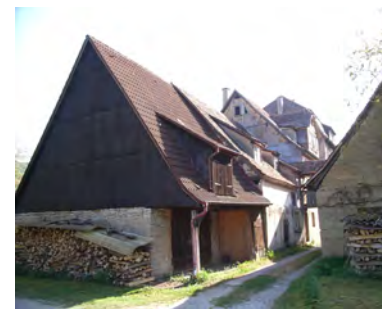
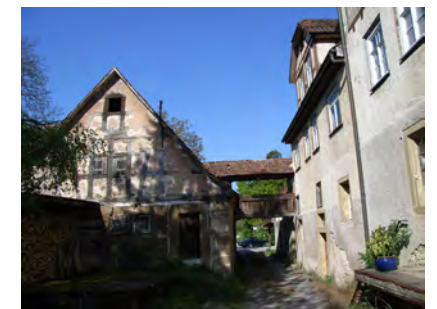
Mühlweg Nr. 28 (li), bez. „CL 1829“

Dreigeschossiger Massivbau mit Walmdach; Heiligenfigur in Nische, Inschriftstein bez. 1712; Gebäude bez. 1812 und 1828; 1863 damalige Färberei, Reib- und Hanfmühle aufgestockt samt Einrichtung einer Wollspinnerei, 1991-92 Umbau zu Gaststätte und Wohnhaus; 2004 bei Scheune Nr. 19 von 1952 Erneuerung der Dachdeckung.

Das Gebäude ist Teil des weitgehend in bauzeitlichem Zustand erhaltenen Mühlengehöfts des 18./19. Jahrhunderts.

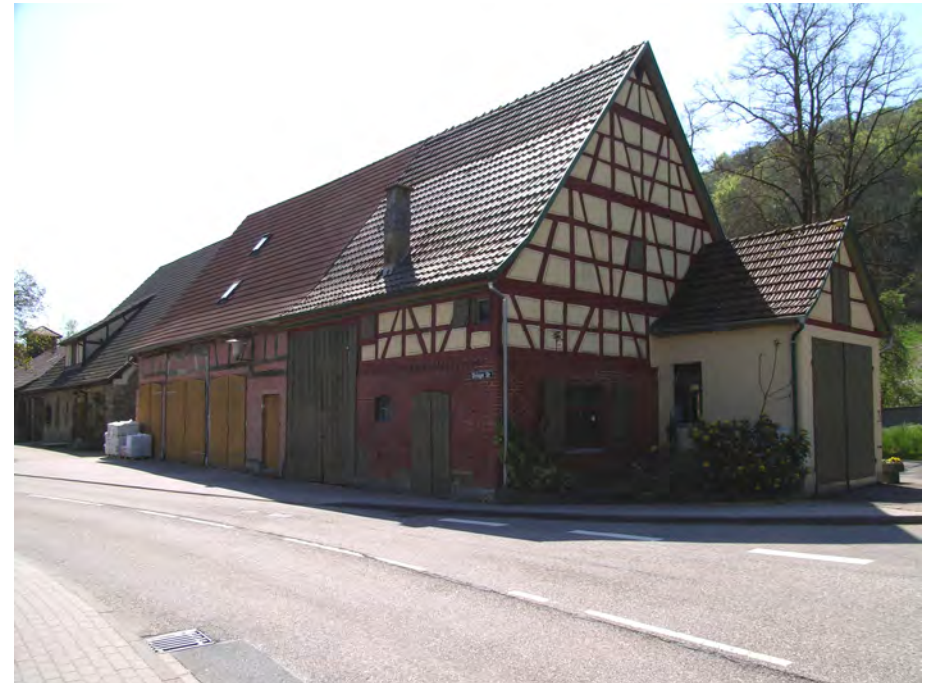
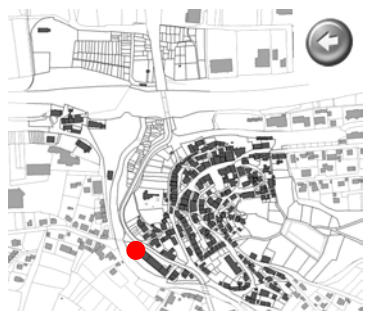
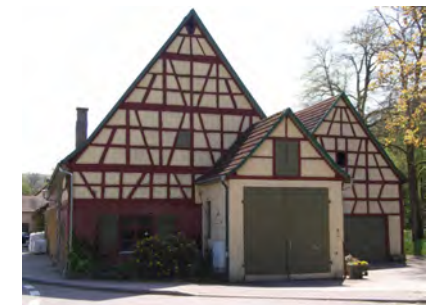
Nr. 20 (li) und Nr. 18 (re)

Ein- bis zweigeschossige Ökonomiegebäude, massiv bzw. in Fachwerk errichtet; Satteldach; Öhringer Straße Nr. 26 bez. 1797 (Eckständler), bestehende Gebäude im 20. Jahrhundert zum Teil leicht verändert.

Die Gebäudegruppe liegt an der platzartigen Straßenaufweitung der Öhringer Straße und ist Teil der lockeren, vorstädtischen Bebauung des 19./20. Jahrhunderts südwestlich der Altstadt in direktem Anschluss an die Kelter. Zusammen mit dieser ist hier eine Konzentration von Ökonomiegebäuden im Stadtbild überliefert.

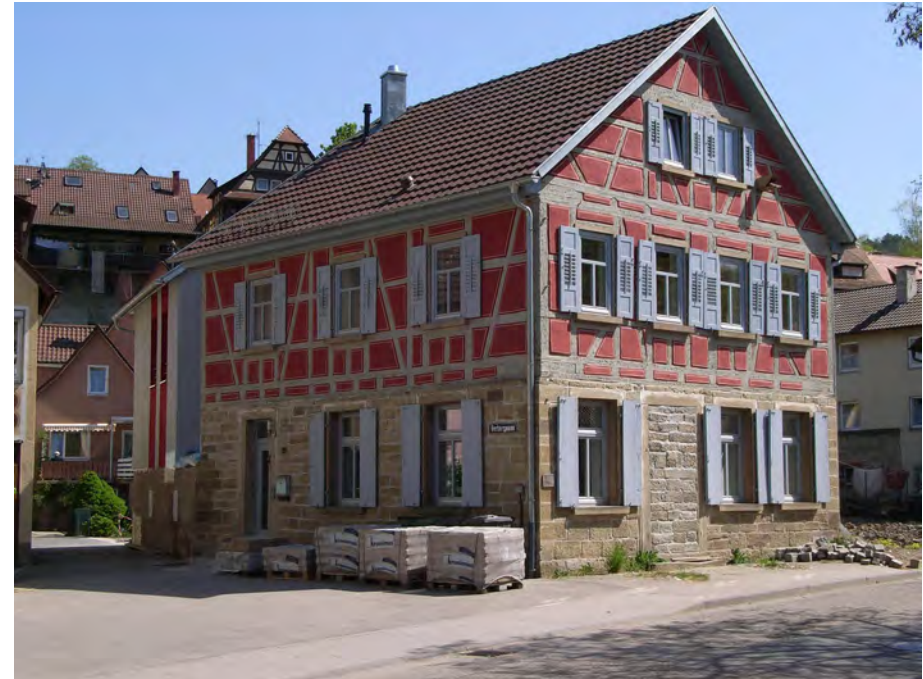
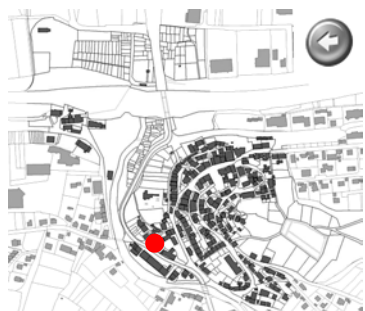
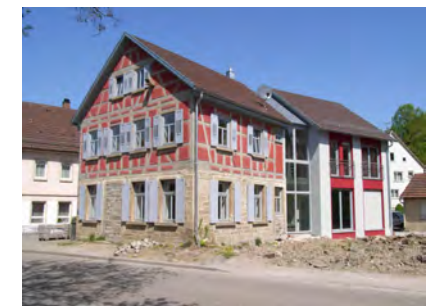
mit rückwärtigem Anbau

Zweigeschossiges Wohngebäude mit massivem Erd- und Fachwerkobergeschoss; Satteldach; 19. Jahrhundert, 2006 Abbruch des L-förmig daran anschließenden Altteils und Erweiterung um einen zweigeschossigen Anbau.

Das Gebäude orientiert sich, wie auch das Nachbargebäude Gerbergasse 8, giebelständig gegen die Öhringer Straße. Es ist Teil der im Kupfertal, südwestlich der Altstadt gelegenen Vorstadt mit ihrer Bebauung aus der zweiten Hälfte des 19. Jahrhunderts.

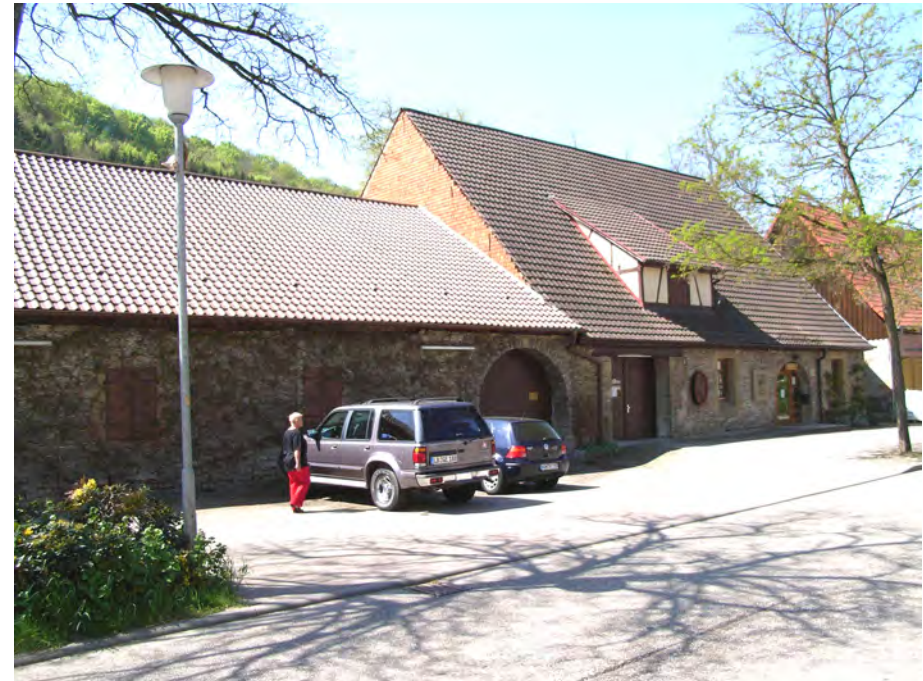
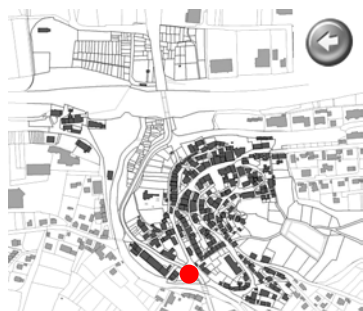
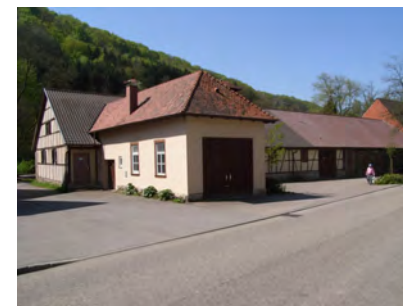
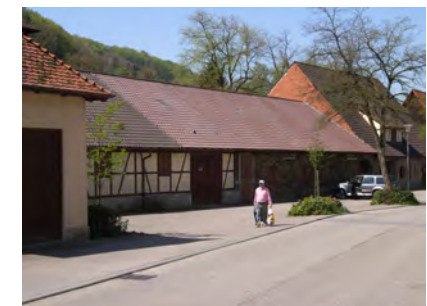
Nebengebäude Nr. 38 und 40 (vorne)

Eingeschossige Kelter mit Nebengebäuden, teils massiv in Natur- und Backstein, teils in Fachwerk errichtet; Sattel- und Walmdach (Nr. 40); 1948/49 nach Kriegszerstörung wiederaufgebaut.

Die Gebäudereihe liegt an der platzartigen Straßenaufweitung der Öhringer Straße und ist Teil der lockeren, vorstädtischen Bebauung des 19./20. Jahrhunderts südwestlich der Altstadt.

Die Kelter ist als städtebauliche Dominante im Tal und als Zeugnis der Bedeutung des Weinbaus ein wichtiges Objekt innerhalb der Gesamtanlage Forchtenberg.

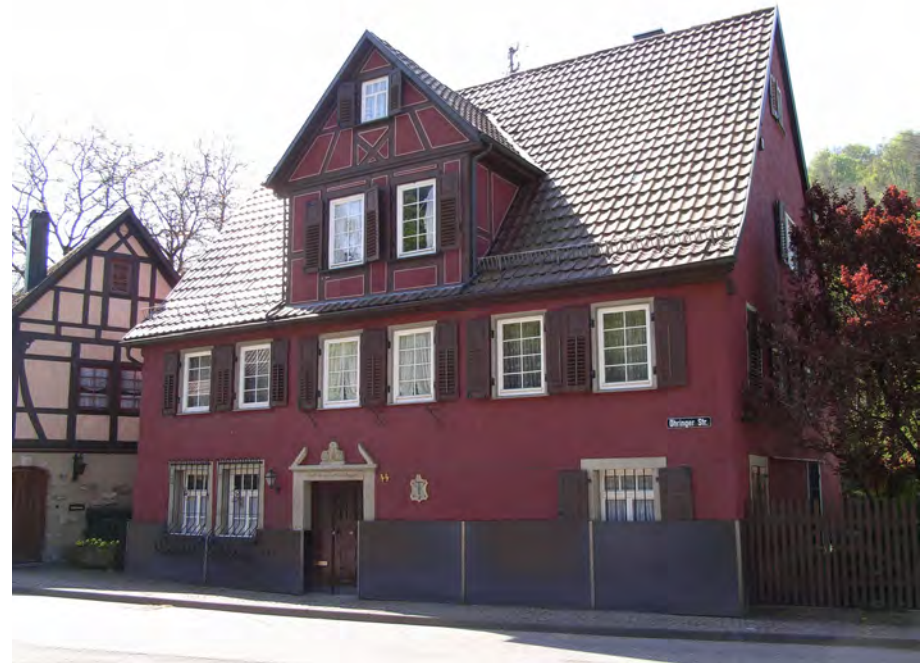
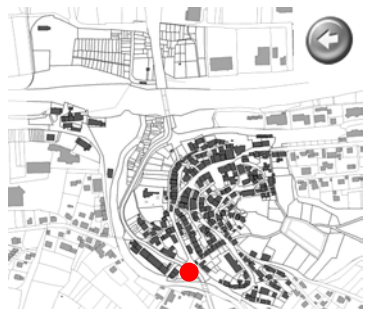
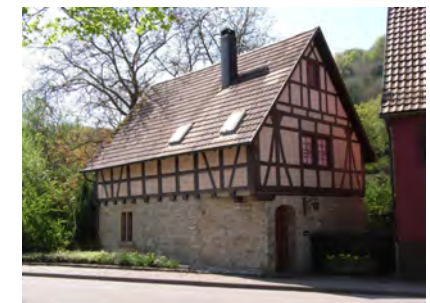
Nebengebäude mit Ofenstein

Zweigeschossiges, verputztes Fachwerkgebäude (§2), Portal mit Sprenggiebel, im Türsturz bez. „1833 Carl Christian Müller Rothgerber“, darüber Monogramm (eventuell älter), Handwerkerzeichen; Satteldach mit Zwerchhaus; Gebäude weitgehend in bauzeitlichem Zustand des 19. Jh. erhalten; an der Traufseite des Nebengebäudes (Nr. 46) vermauerter Ofenstein, bez. 1757 (§2); das Nebengebäude selbst ein weitgehender Neubau.

1629 befand sich an dieser Stelle bereits eine Gerberwerkstatt.

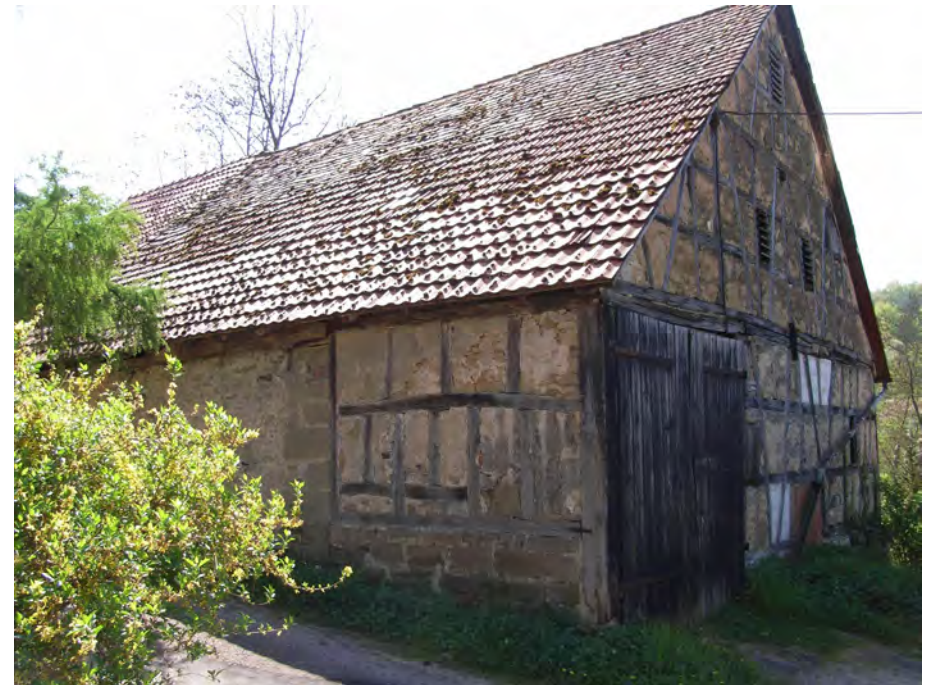
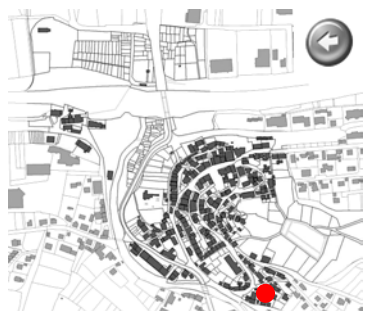
Zweizonige, giebelseitig erschlossene Scheune, massiv bzw. in Fachwerk errichtet, Natursteinausfachungen; Satteldach; 19. Jahrhundert.

Die Scheune ist Teil der lockeren, vorstädtischen Bebauung des 19. Jahrhunderts und als solche erhaltenswert.

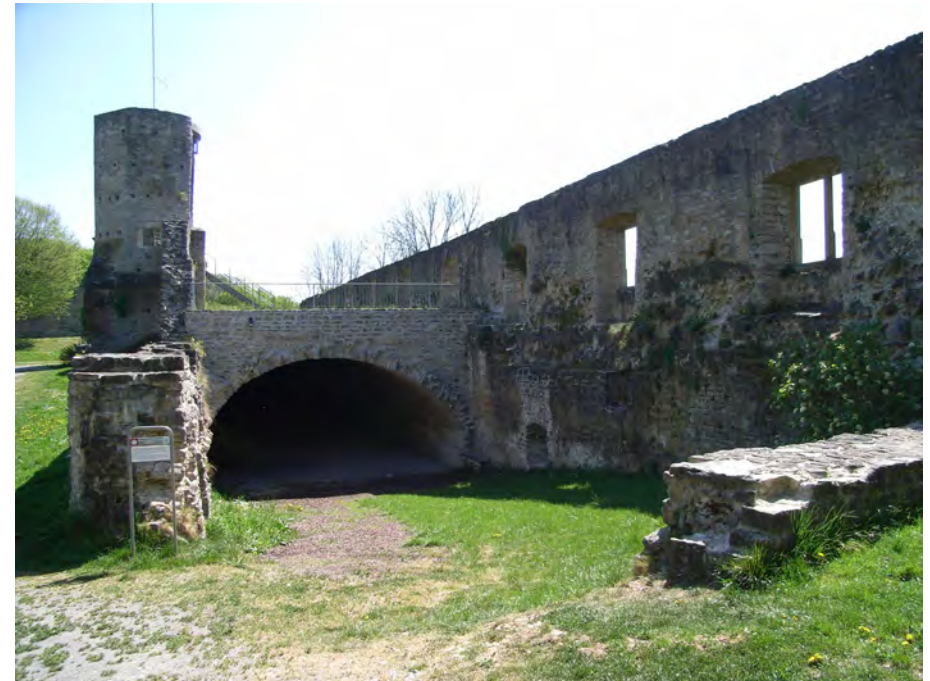
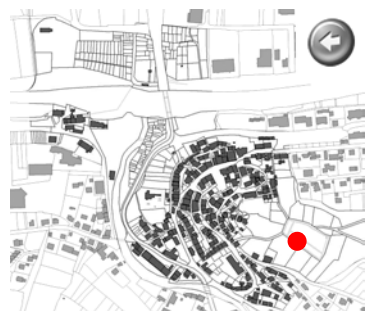
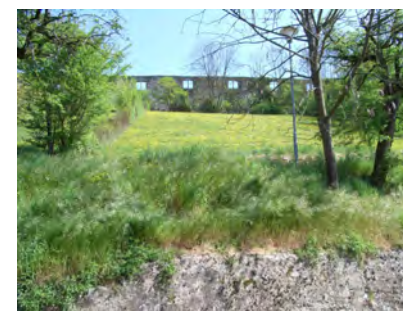
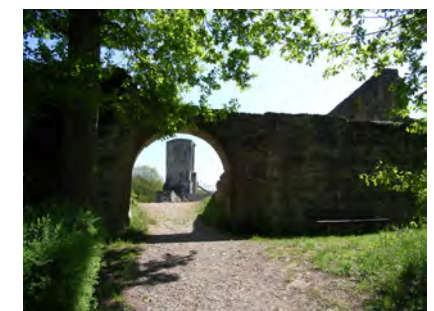
Grünfläche unterhalb der Burg

Burg- und Schlossruine mit Schenkelmauern, westlichem Hauptzugangsweg, erhaltenen Grün- und Freiflächen; Reste des wohl mehrstöckigen, massiven Baus (92mx50m) über großen Gewölbekellern und Tor von der 1240 erstmals erwähnten Burg (§12); die Anlage im 17. Jahrhundert schlossartig ausgebaut, kurz darauf teilweise abgebrochen, Verfall im 19. Jahrhundert, zwischen 1989 und 1995 in Teilen wiederaufgebaut (Turm, Schildmauer); nach Osten hin Burg durch mächtige Abschnittsbefestigung gesichert und durch Schenkelmauern (§2) mit der Stadt verbunden; neben dem Hauptzugangsweg (§2) sind die Grünflächen rund um den Schlossberg insgesamt als erhaltenswert einzustufen. Die Anlage erstreckt sich hoch über der Stadt am Bergsporn über den beiden Flüssen Kocher und Kupfer. Sie hat hohen dokumentarischen Wert als einstige Stadtkrone und als Keimzelle der Stadt.

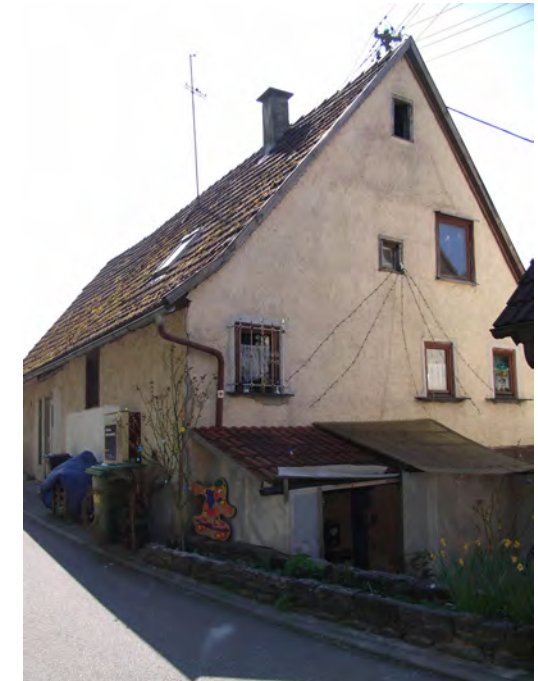
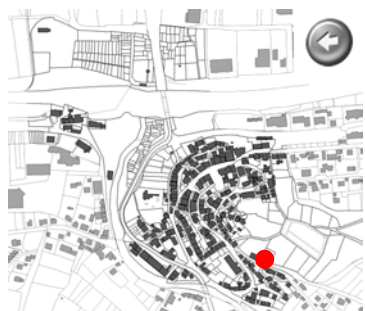
Rückansicht

Eingeschossiges Weinbauernhaus, die beiden Hanggeschosse massiv, das restliche Gebäude in Fachwerk errichtet, verputzt; rundbogiges Kellerportal (bez. 1791) und Fenstergewände aus Sandstein, jeweils steinmetzmäßig bearbeitet (floraler Dekor); Satteldach; Gebäude des 18. Jahrhunderts nachträglich leicht verändert.

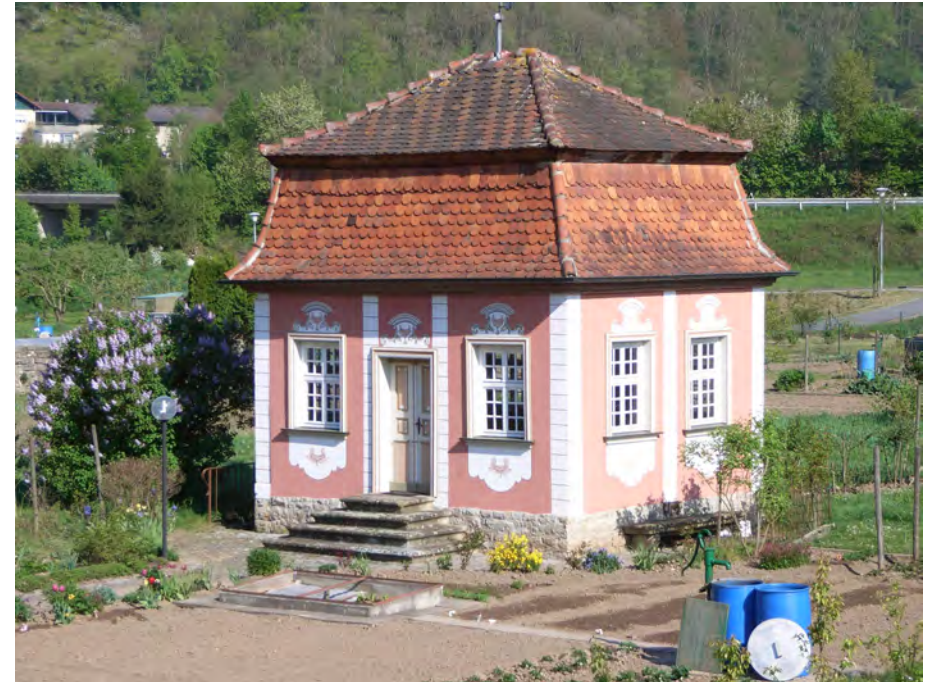
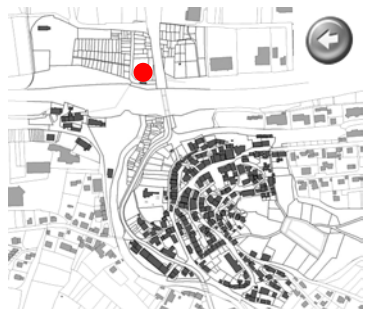
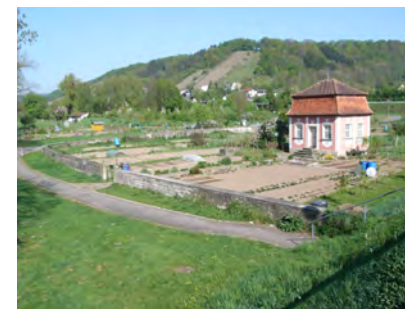
Schöntaler Straße 3 (Flstnr. 1405/1, 1045/2, 1046, 1046/1)

Gartenhaus des fürstlichen hohenlohischen Amtsmannes zu Forchtenberg mit Gartenfläche und Einfriedung mit Steinpfosten. Eingeschossiges in Fachwerk errichtetes, freistehendes Gebäude, an drei Seiten verputzt, eine Seite fachwerksichtig, Mansard-Walmdach, barocke Fassadengestaltung mit aufgesetzten Lisenen und Eckquaderung, Fensterbekrönung und Schürzen; errichtet Mitte des 18. Jahrhunderts, ab 1975 Sanierung des damals stark baufälligen Gebäudes.

Ansicht nach Nordwest

Ansicht gegen den Kocher

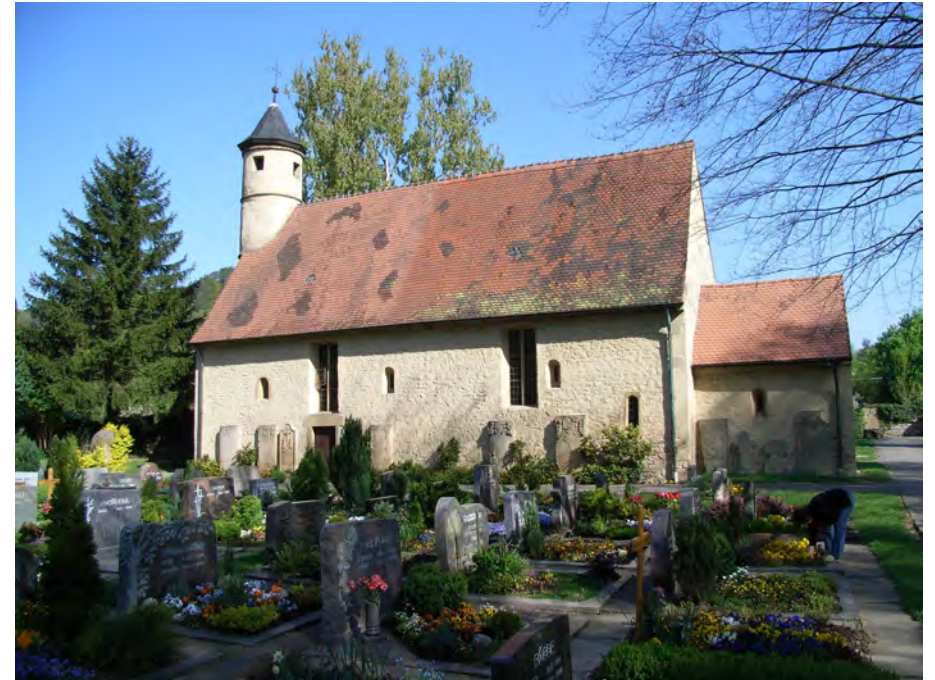
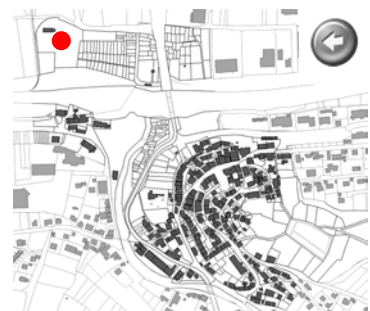
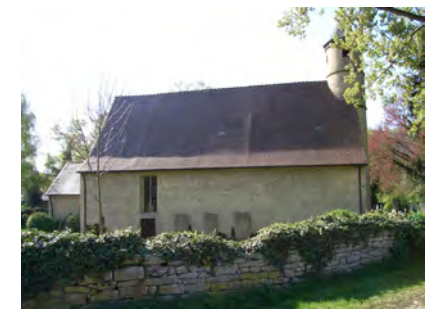
Schöntaler Straße 9 (Flstnr. 1407)

Friedhofskirche (§ 28) mit Friedhof, Grabmalen und Ummauerung; einschiffige Chorturmkirche mit Rundturm, massiv, verputzt; Satteldach; Wandmalereien des 15. Jahrhunderts (1955 freigelegt), zahlreiche Grabmäler und Epitaphien im Inneren der Kirche, an den Außenwänden, z.T. auch an der Friedhofsmauer; Kirche im Kern 11./12. Jahrhundert, Langhaus um 1450, der Dachstuhl wohl um 1590 (d), 1760 Turmneubau, 1953/58 Außenrenovierung, 1964 Friedhofserweiterung, 1978 Sanierung der Risse am Chorbogen/an der Chorwand.

Kirche mit Ummauerung

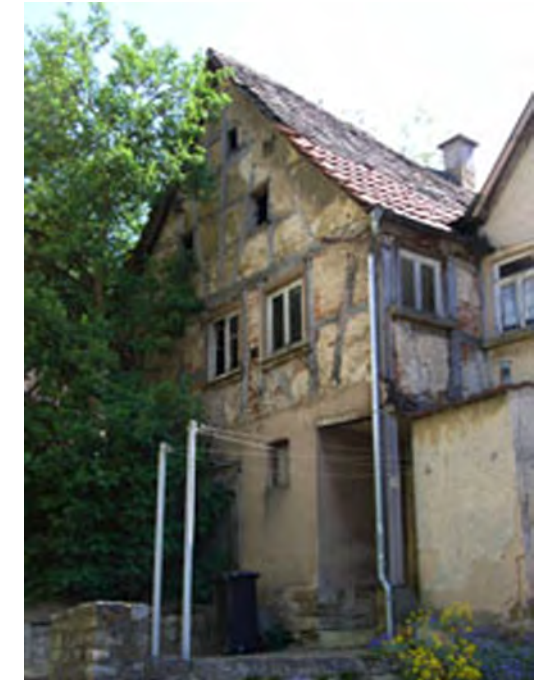
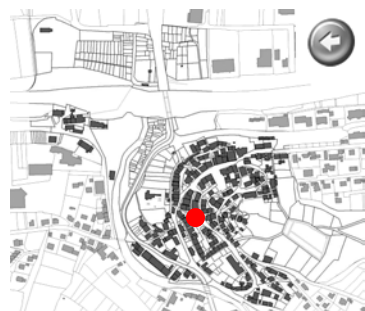
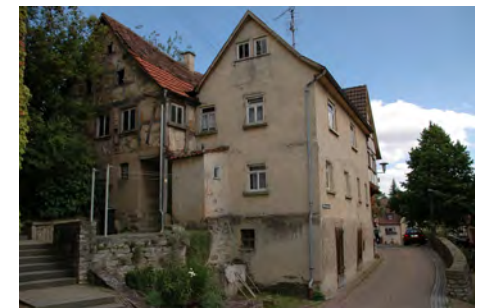
Schulstraße 8

Eingeschossiges, gestelztes Wohnstallhaus mit massivem, verputztem Hanggeschoss und Fachwerkobergeschoss; Satteldach: 18./19. Jahrhundert; leerstehend.

Blick von den Staffeln gegen die Giebelfassade

Ansicht mit Hafenmarkt Nr. 15 (re)

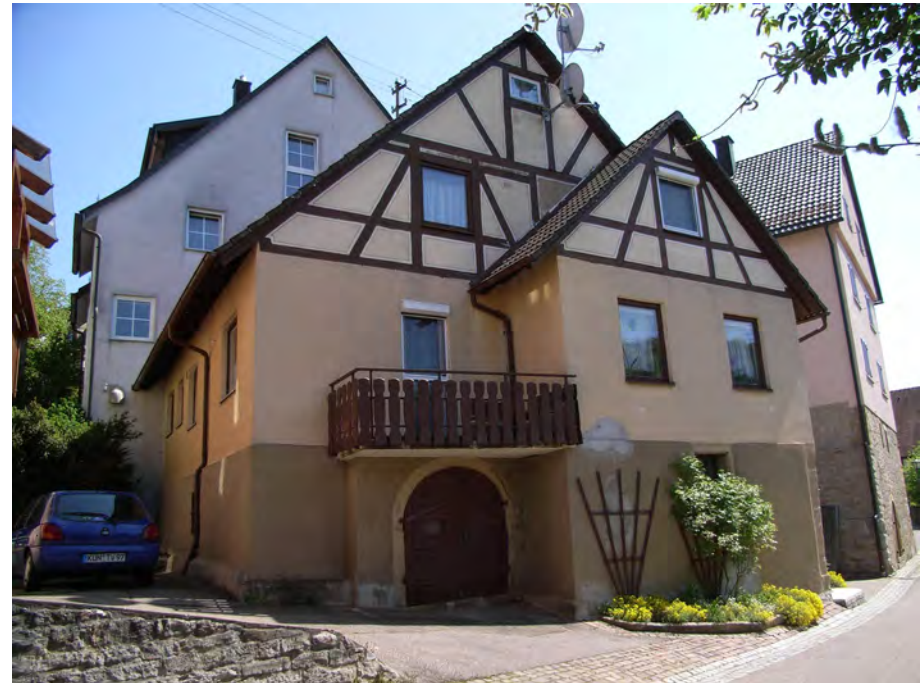
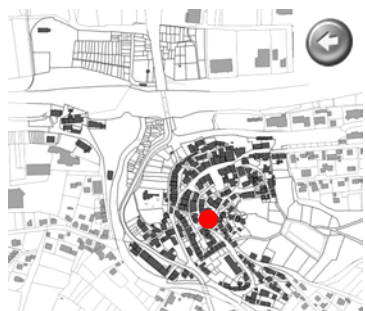
Schulstraße 9

Erhaltenswertes Kellergeschoss mit Rundbogenportal; massiv, verputzt; das übrige Kleinbauernhaus im Zuge der Altstadtsanierung weitgehend überformt.

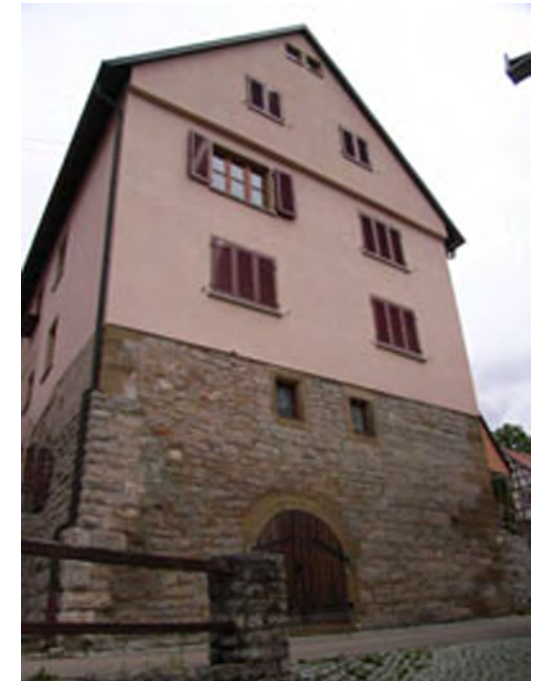
Schulstraße 11

Erhaltenswertes Kellergeschoss mit Rundbogenportal; das übrige Gebäude im Zuge der Altstadtanierung weitgehend überformt.

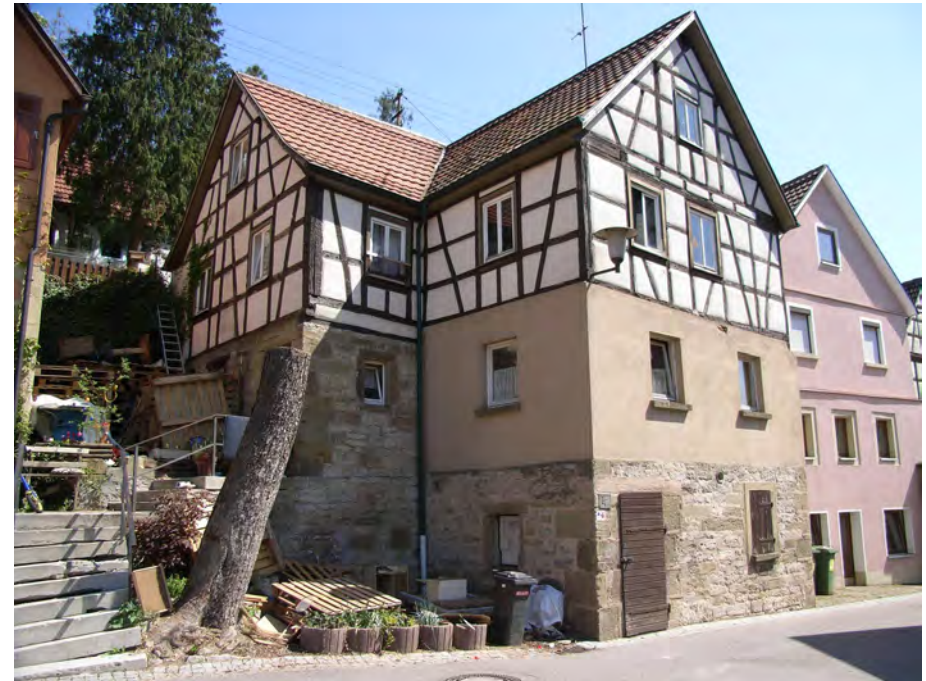
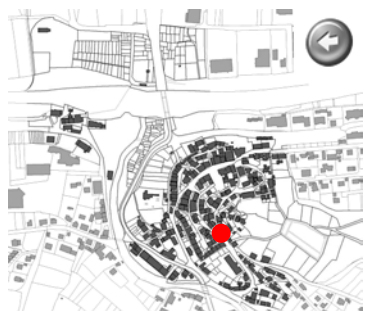
Schulstraße 19

Zweigeschossiges gestelztes Wohnstallhaus mit massivem Hanggeschoss und ersten Obergeschoss bzw. Fachwerkobergeschoss; Satteldächer; 18./19. Jahrhundert, 1979 saniert.

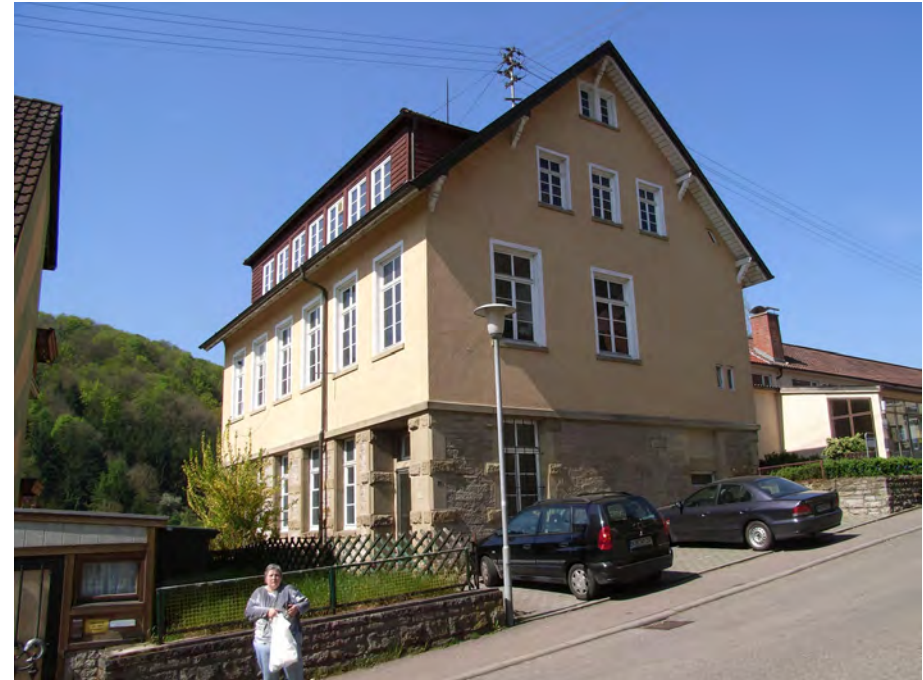
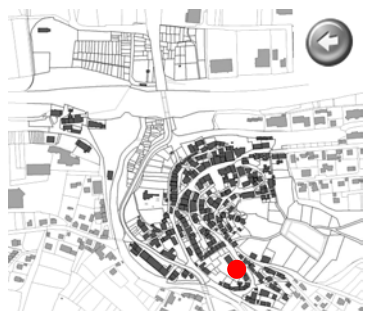
Schulstraße 26

Zweigeschossiger massiver Schulbau mit Anklängen an den Schweizerhausstil; Satteldach mit Gaube; errichtet 1896, um 1960 nach Norden hin erweitert (nicht erhaltenswerter Anbau).

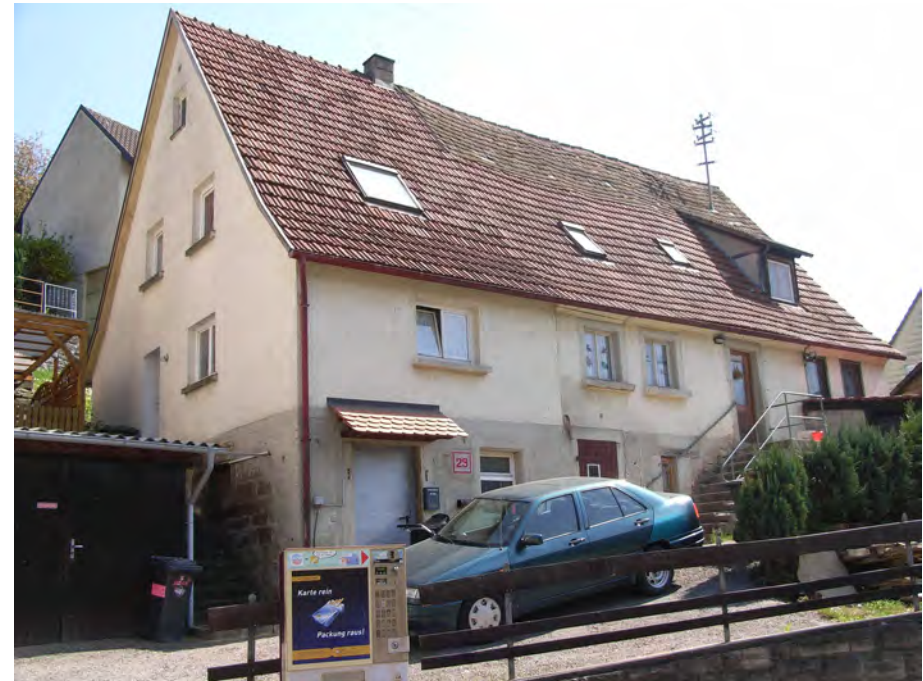
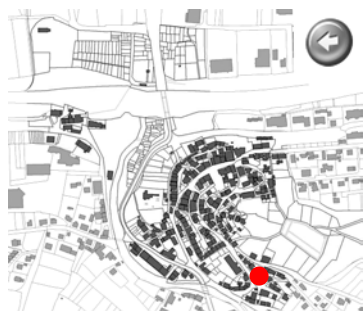
Schulstraße 29

Eingeschossiges, gestelztes Wohnstallhaus mit massivem Hanggeschoss und Fachwerkobergeschoss, verputzt; Satteldach; 18./19. Jahrhundert, im 20. Jahrhundert ehemaliger Stallteil umgebaut.

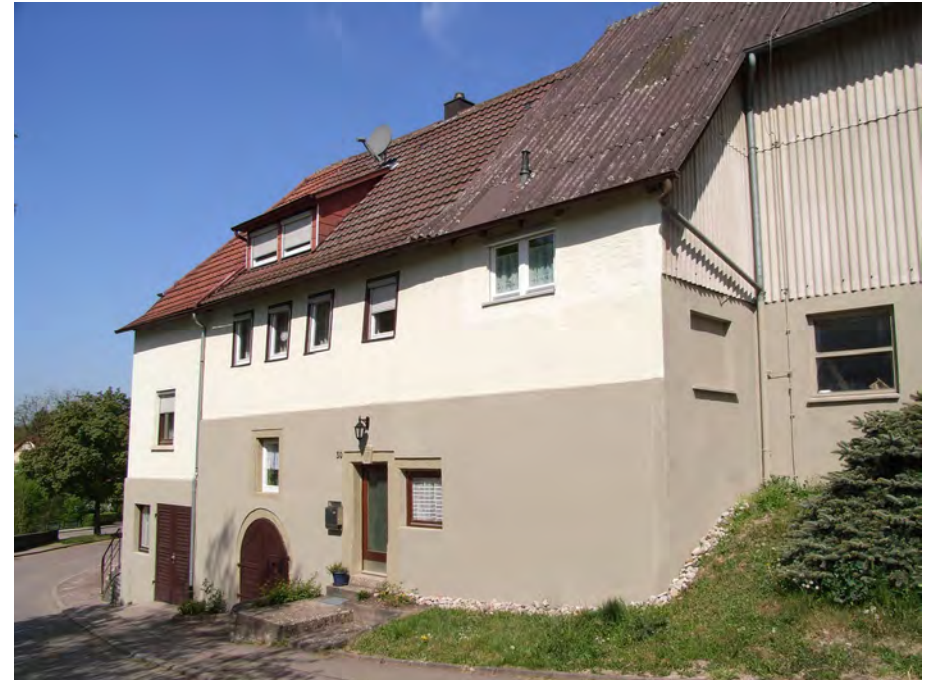
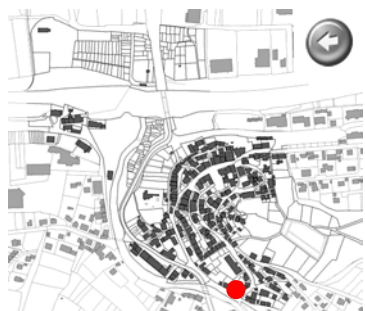
Schulstraße 30

Eingeschossiges, gestelztes Wohnstallhaus mit massivem Hanggeschoss und Fachwerkobergeschoss, verputzt; Satteldach; rundbogiges Kellerportal und Gewände aus Sandstein; Portal bez. 1788, im 20. Jahrhundert überformt.

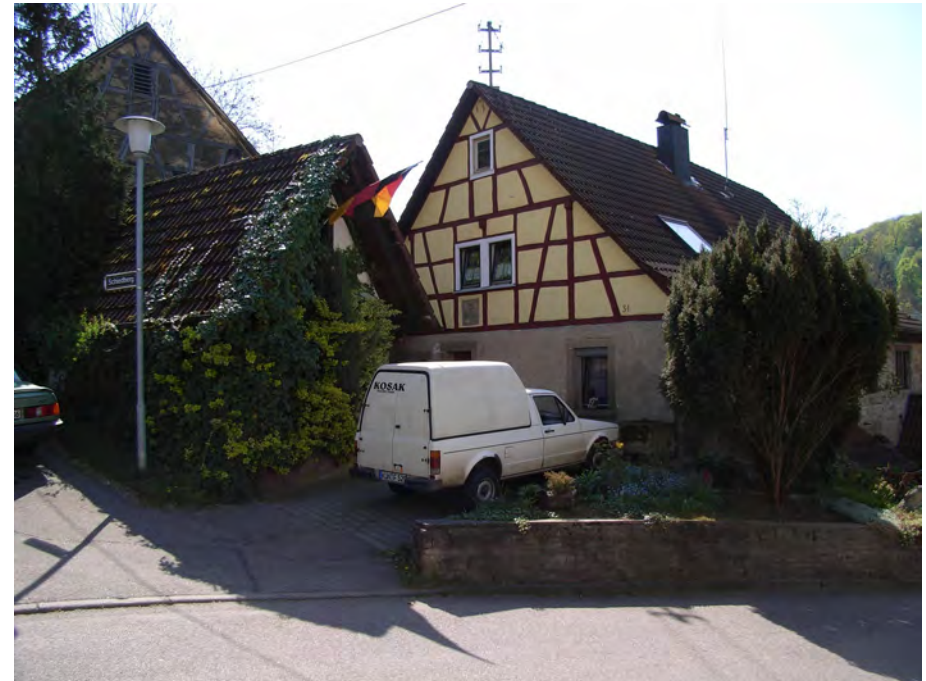
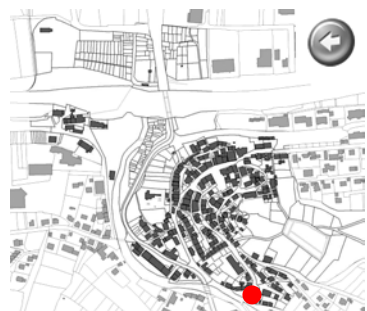
Schulstraße 31

Eingeschossiges Kleinbauernhaus mit massivem Erdgeschoss und Fachwerkgiebel; Satteldach; an der Giebelseite Portal und Inschrifttafel aus Sandstein, bez. 1870.

Portal und Inschrifttafel

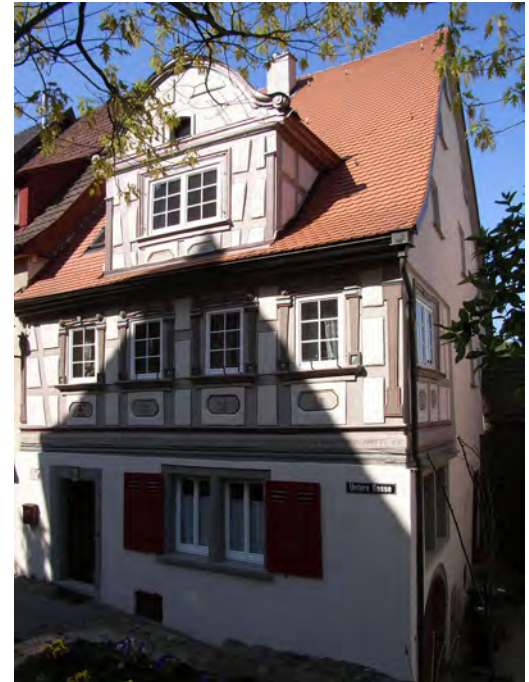
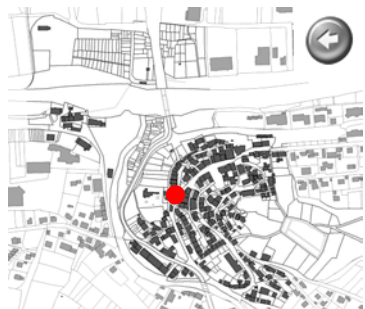
Untere Gasse 1

Zweigeschossiges Wohnhaus, Erdgeschoss massiv, das Obergeschoss und das Zwerchhaus in Fachwerk mit reichem Zierrat, an der Rückfassade überdachter, hölzerner Laubengang; Satteldach; Schwelle mit Hauspruch, über der Haustüre Handwerkerzeichen und Jahreszahl 1756; 1756 durch Zimmermeister Johann Andreas Maier erbaut, das Fachwerk zwischenzeitlich verputzt und 1952 wieder freigelegt, ab den 1970er Jahren diverse Umbauten, 2005 Fassadenrestaurierung nach Befund, weitere Umbauten im Inneren, Herstellung von zwei Gauben, neue Fenster.

Rückansicht (linkes Gebäude, Nr. 1)

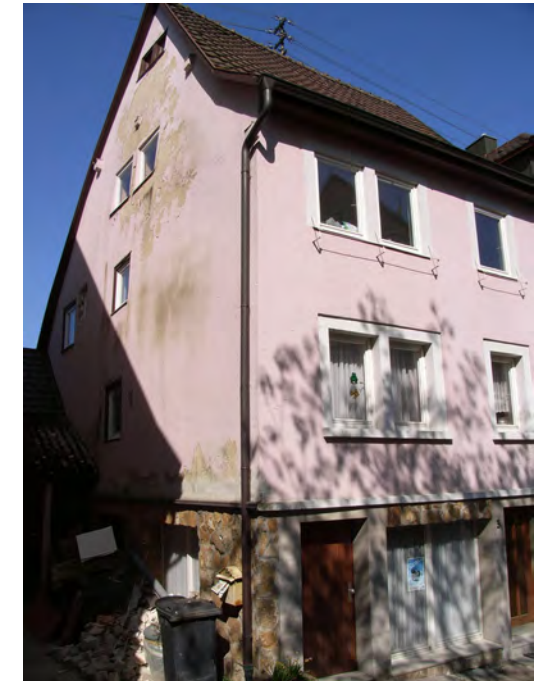
Untere Gasse 3

Dreigeschossiges Wohnhaus, Erdgeschoss massiv, die verputzten Obergeschosse vermutlich in Fachwerk errichtet, an der Rückfassade überdachter, hölzerner Laubengang; älteres Gebäude im 19./20. Jahrhundert mehrfach umgebaut.

Rückansicht (rechts Gebäude, Nr.3)

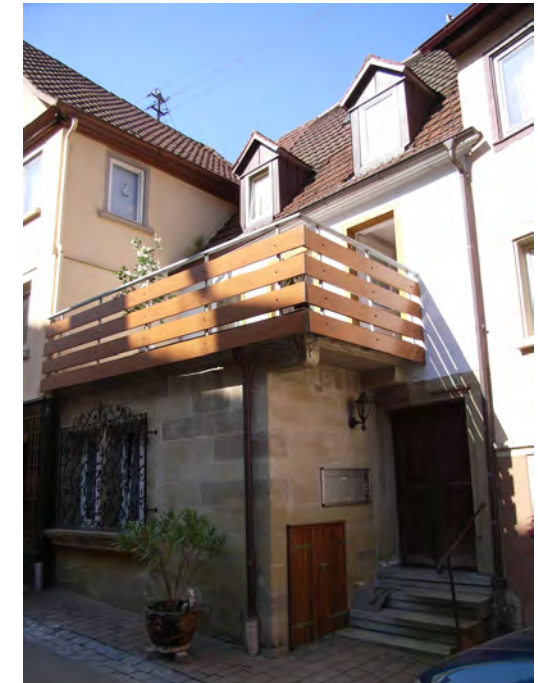
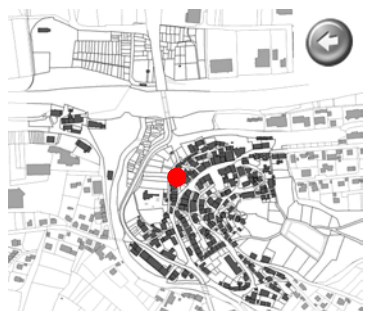
Zweigeschossiges, verputztes Wohnhaus, sandsteinsichtiger Vorbau; an der Rückfassade hölzerner, überdachter Laubengang; Satteldach mit Gauben; bez. 1816, im Kern 16. Jahrhundert, im 20. Jahrhundert verändert.

Das Wohnhaus ist Teil der geschlossenen, im 16. Jahrhundert über der nördlichen Stadtmauer errichteten Gebäudereihe und somit ein die Stadtansicht prägender Bestandteil der Gesamtanlage.

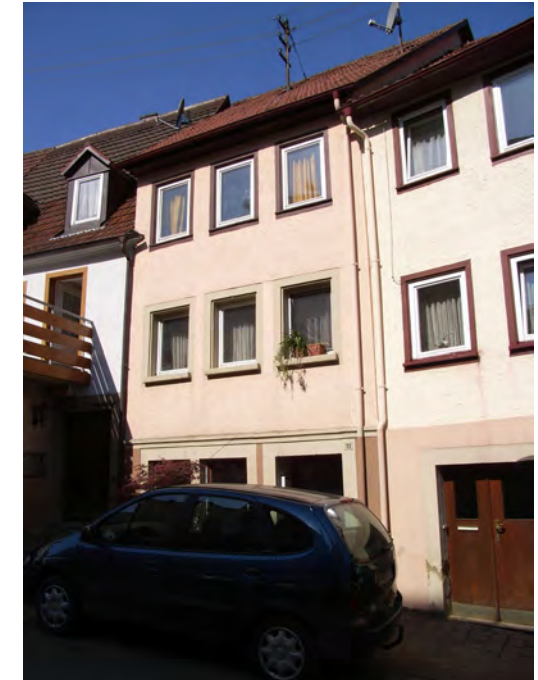
Schmales dreigeschossiges, verputztes Wohnhaus, massiv bzw. in Fachwerk errichtet; Satteldach; im Kern 16. Jahrhundert, im 19. und 20. Jahrhundert verändert.

Das Wohnhaus ist Teil der geschlossenen, im 16. Jahrhundert über der nördlichen Stadtmauer errichteten Gebäudereihe und somit ein, die Stadtansicht prägender Bestandteil der Gesamtanlage.

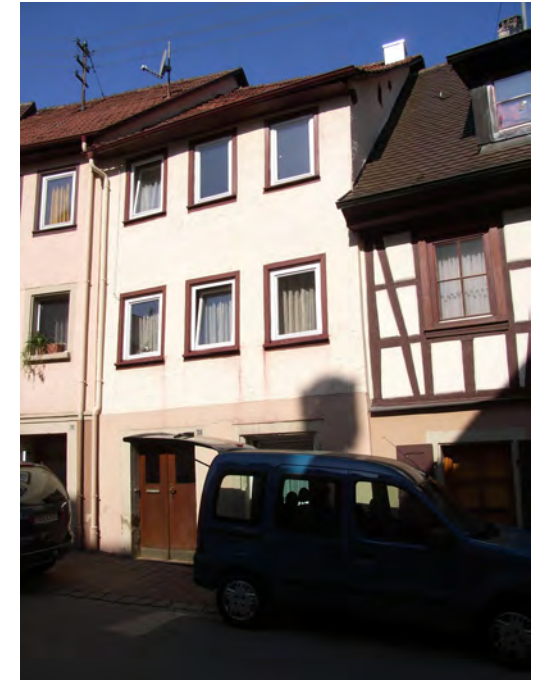
Schmales dreigeschossiges, verputztes Wohnhaus, massiv bzw. in Fachwerk errichtet; Satteldach; im Kern 16. Jahrhundert, im 19. und 20. Jahrhundert verändert (u.a. Obergeschoss nach Norden hin erweitert und mit Holzkonstruktion unterfangen, Dachausbau mit Gaube).

Das Wohnhaus ist Teil der geschlossenen, im 16. Jahrhundert über der nördlichen Stadtmauer errichteten Gebäudereihe und somit ein die Stadtansicht prägender Bestandteil der Gesamtanlage.
