Denkmalpflegerischer Werteplan Gesamtanlage Forchtenberg

**DENKMALPFLEGERISCHER WERTEPLAN
GESAMTANLAGE FORCHTENBERG**

Regierungspräsidium Stuttgart, Referat Denkmalpflege

Forchtenberg, Hohenlohekreis

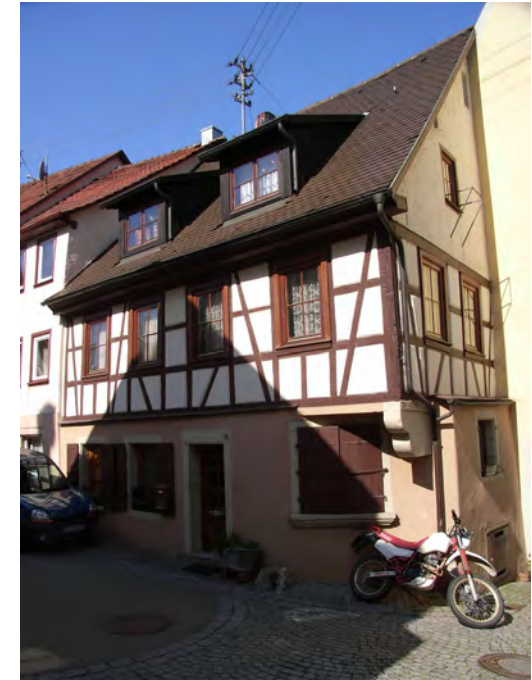
Zweigeschossiges Wohnhaus in Ecklage, das Erdgeschoss massiv, verputzt, das Obergeschoss in schlichtem, konstruktivem Fachwerk errichtet; Erdgeschosszone an der östlichen Gebäudeecke abgeschrägt bzw. das Obergeschoss über steinerner Konsole leicht auskragend, an der Rückfassade, über der Stadtmauer ehemaliger Aborterker über Steinkonsolen; Satteldach; im Kern 16. Jahrhundert, 1976 Umbau und Instandsetzung.

Das Gebäude steht wohl in baulichem Zusammenhang mit dem östlich daran anschließenden Würzburger Tor (siehe Foto mit Rückansicht).

Das im Osten direkt an das Würzburger Tor anschließende Wohnhaus ist Teil der geschlossenen, im 16. Jahrhundert über der nördlichen Stadtmauer errichteten Gebäudereihe und somit ein die Stadtansicht prägender Bestandteil der Gesamtanlage.

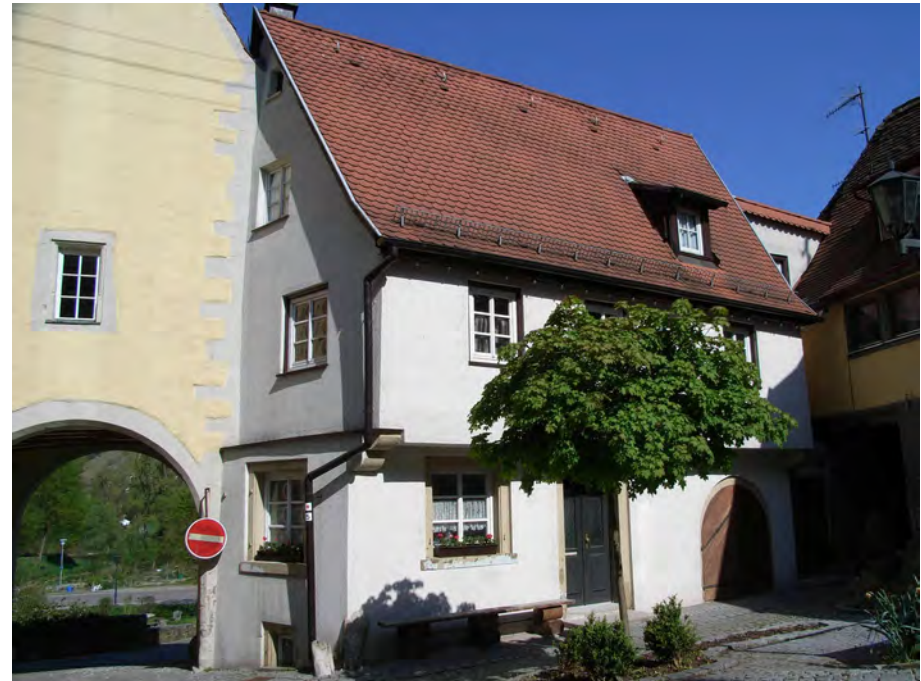
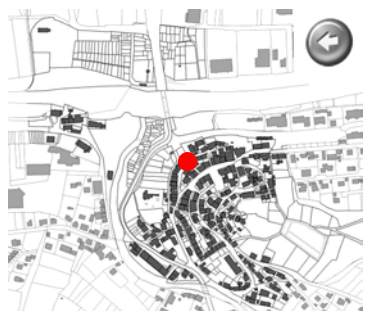
Zweigeschossiges, verputztes Wohnhaus in Ecklage, das Erdgeschoss massiv, das Fachwerkobergeschoss über steinernen Konsolen leicht auskragend; die Stadtmauer bildet die Rückfassade, in diese wurden vereinzelt Fenster gebrochen; rundbogiges Kellerportal; Satteldach; im Kern 16. Jahrhundert, bez. 1715 und 1864 (über Haustüre).

Das Wohnhaus schließt im Westen direkt an das Würzburger Tor an. Es ist Teil der geschlossenen, im 16. Jahrhundert an der nördlichen Stadtmauer errichteten Gebäudereihe.

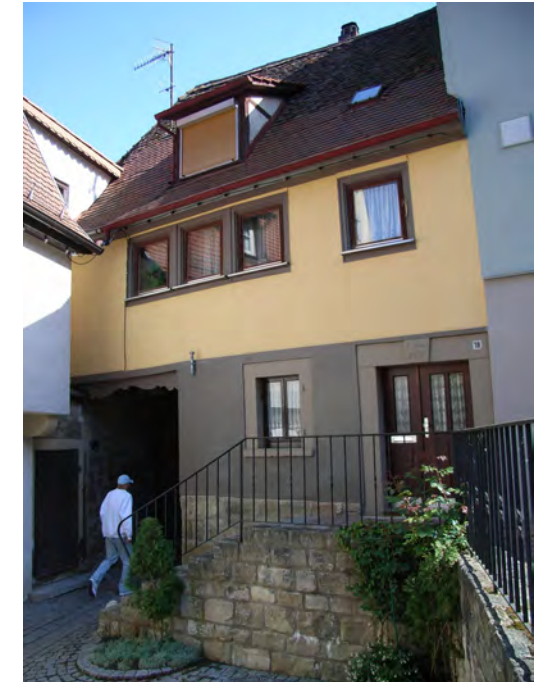
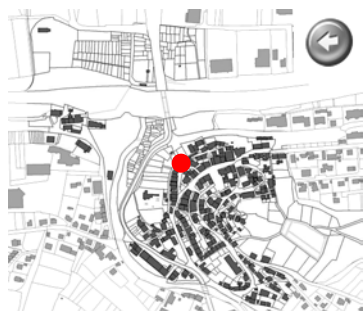
Untere Gasse 18

Zweigeschossiges Wohnhaus mit erhöht liegendem, massivem Wohngeschoss, das Obergeschoss vermutlich in Fachwerk errichtet, verputzt; Dach einseitig abgewalmt; errichtet um 1700, an der Haustüre bez. „1803 C. Hammel“, am Kellerabgang bez. 1840, im 20. Jahrhundert teilweise verändert.

Das Haus überbaut die Untere Gasse. Für Fußgänger gibt es einen schmalen Durchgang.

Das schlichte Kleinbauernhaus gehört zur Reihe der im Zuge der Siedlungsverdichtung entstandenen Gebäude im unmittelbaren Umgriff der Stadtmauer. Mit dem Durchgang wurde geschickt die bauliche Enge dieser Gasse ausgenutzt.

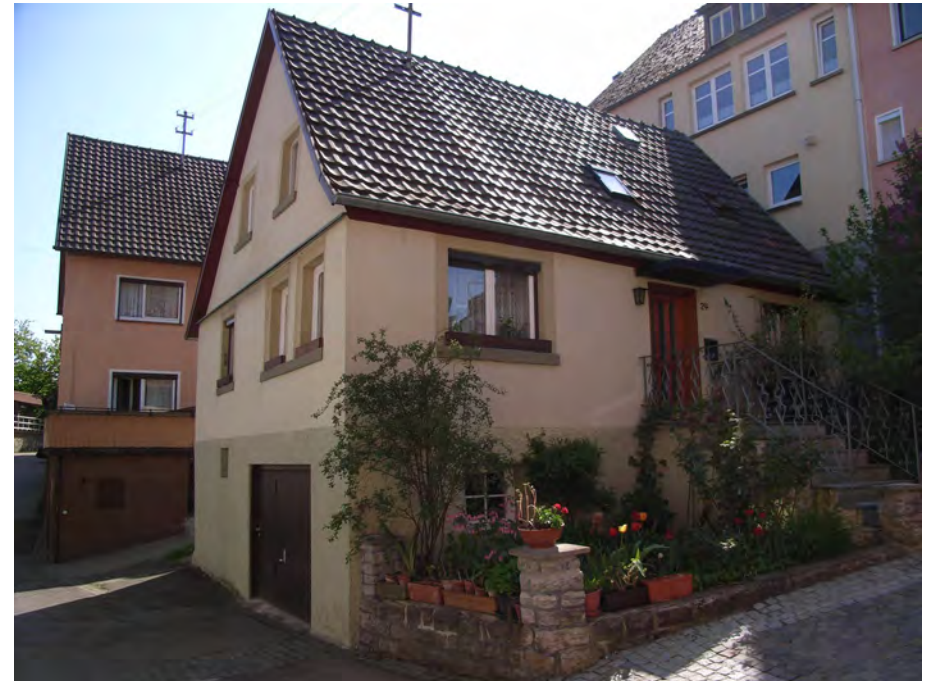
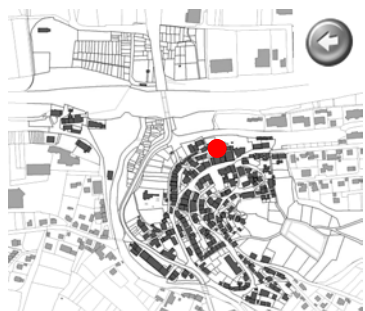
Untere Gasse 24

Zweigeschossiges, am abfallenden Gelände unterhalb der Hauptstraße erbautes eingeschossiges, gestelztes Kleinwohnhaus, massiv bzw. in Fachwerk errichtet, verputzt, Satteldach; 19. Jahrhundert, im 20. Jahrhundert verändert. Kleiner Vorgarten.

Das Gebäude ist ein Beispiel für die im Zuge der Siedlungsverdichtung entstandene Bebauung in unmittelbarem Stadtmauerumgriff.

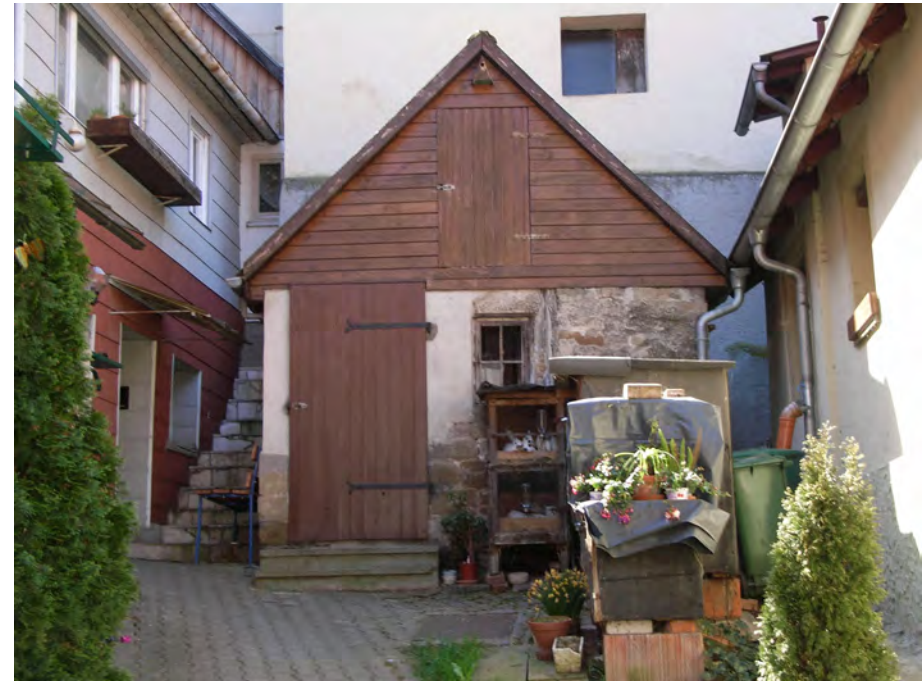
Untere Gasse 26

Eingeschossiger, aus Natursteinquadern errichteter Kleintierstall mit Satteldach; Anfang 19. Jahrhundert, nachträglich leicht verändert.

Das bereits am historischen Kataster von 1833 eingetragene Gebäude steht exemplarisch für die ehemals hier ansässige, kleinbäuerliche Bevölkerungsschicht.

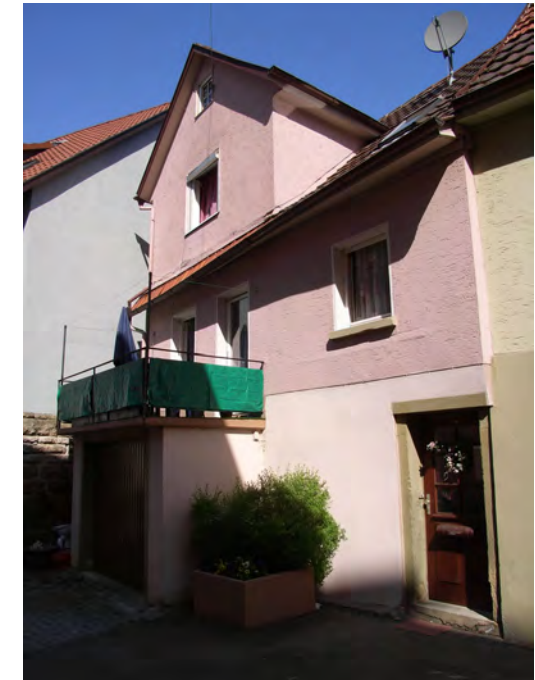
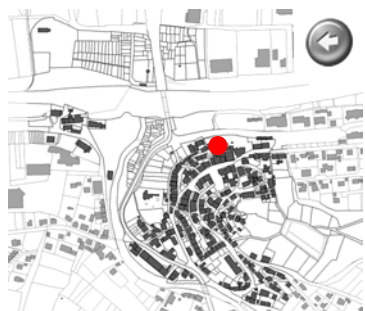
Untere Gasse 27

Zweigeschossiges Kleinwohnhaus, massiv bzw. in Fachwerk errichtet, verputzt; Satteldach mit Zwerchgiebel; 18./19. Jahrhundert, im 20. Jahrhundert überformt.

Das schlichte Kleinbauernhaus gehört zur Reihe der im Zuge der Siedlungsverdichtung entstandenen Gebäude entlang der Stadtmauer.

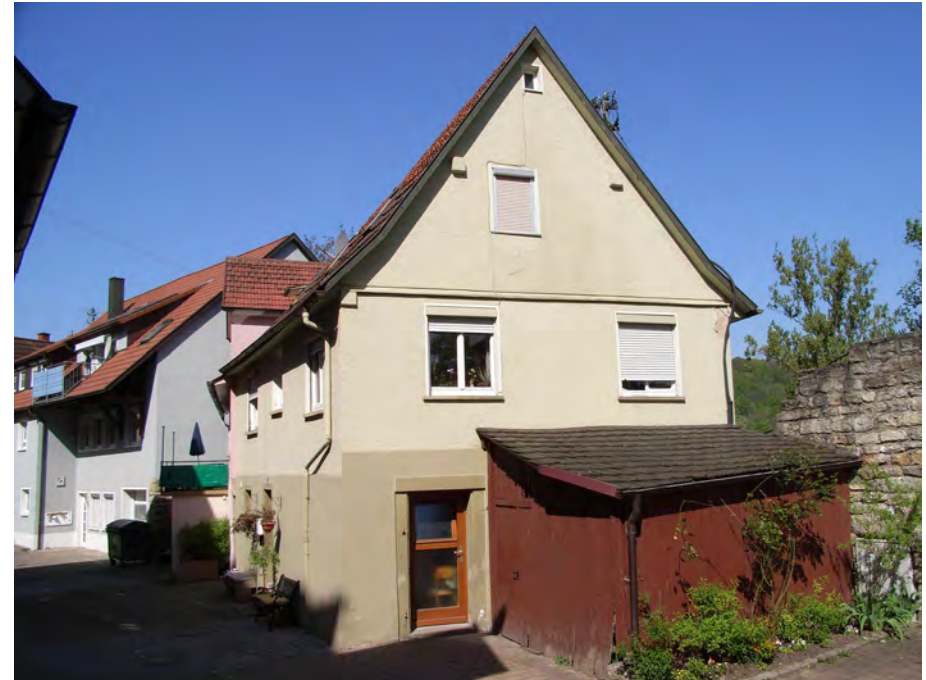
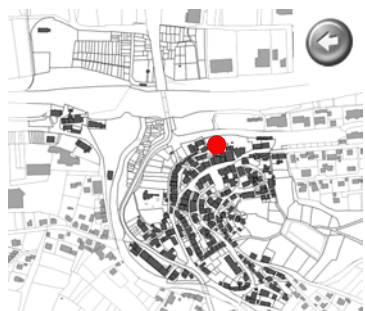
Untere Gasse 29

Zweigeschossiges Kleinwohnhaus, massiv bzw. in Fachwerk errichtet, verputzt, giebelseitiger Hauseingang; Satteldach; 18./19. Jahrhundert, im 20. Jahrhundert leicht verändert.

Das schlichte Kleinbauernhaus gehört zur Reihe der im Zuge der Siedlungsverdichtung entstandenen Gebäude entlang der Stadtmauer. Es befindet sich in Ecklage und bildet gleichzeitig den östlichen Abschluss der nördlichen Gebäudereihe in der Unteren Gasse.

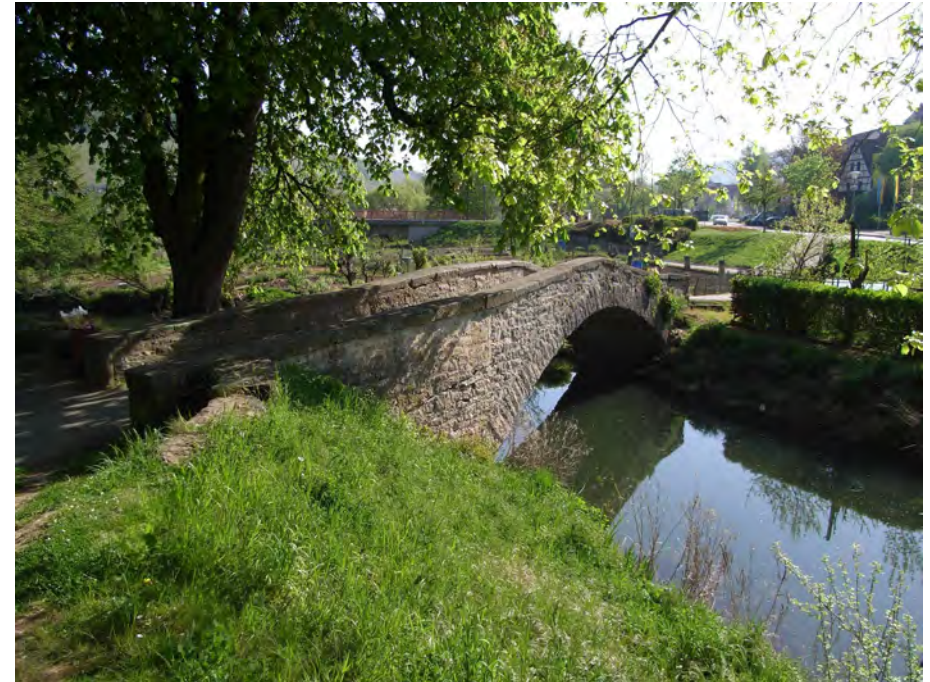
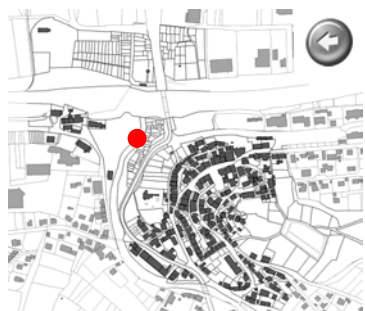
Gewann Heiligenberg, Herrenwiesen (Flstnr. 6, WA 2)

Brücke, Kleine Kupferbrücke oder Wasenbrückchen

Steinerne Bogenbrücke über die Kupfer von 1741, im Westen der Altstadt, vor der Einmündung der Kupfer in den Kocher gelegen.

Die Brücke verbindet die Krautgärten mit der im Umfeld der Kupfermühle liegenden, ausgedehnten Grünflächen.

Die Brücke ist ein wesentlicher Bestandteil der die Altstadt umgebenden Kulturlandschaft und darüber hinaus Zeugnis der Brückenbautechnik des 18. Jahrhunderts.
