Denkmalpflegerischer Werteplan Gesamtanlage Freudenberg/Main

**DENKMALPFLEGERISCHER WERTEPLAN
GESAMTANLAGE FREUDENBERG**

Regierungspräsidium Stuttgart, Referat Denkmalpflege

Gesamtanlage gemäß § 19 DSchG

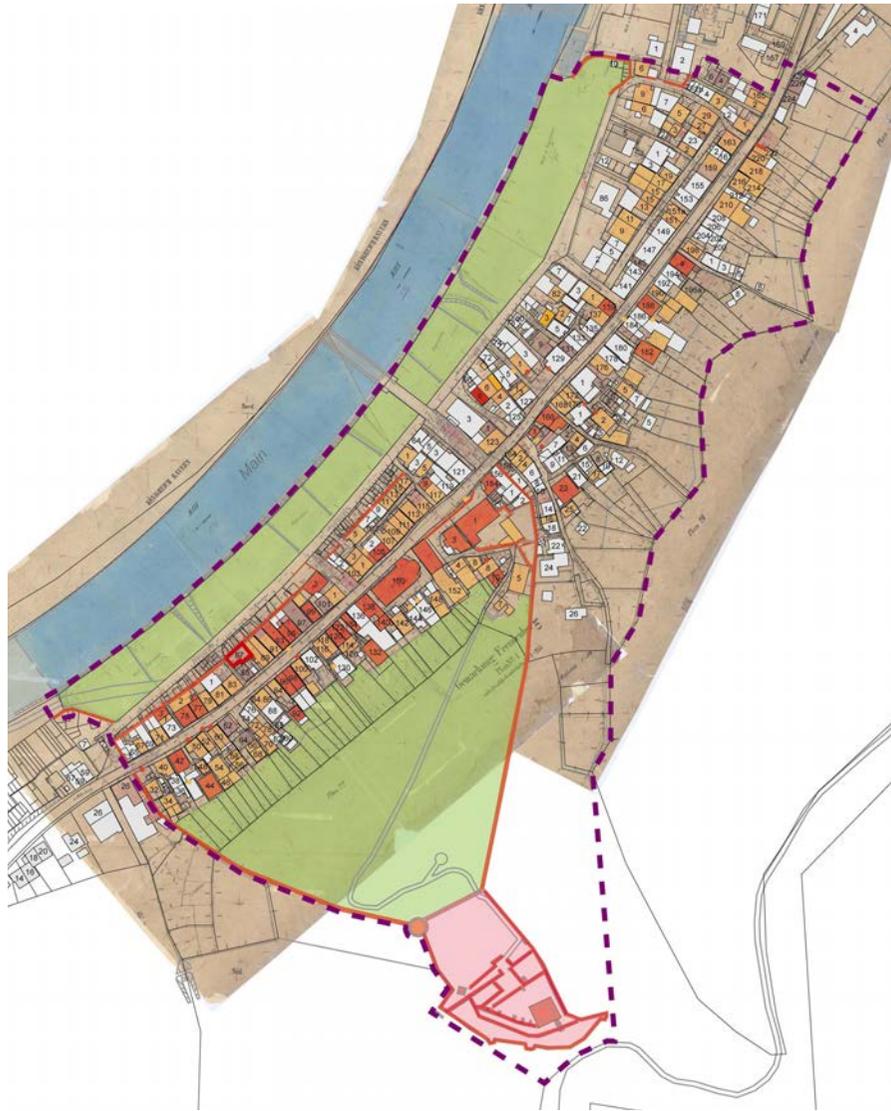
Badischer Gemarkungsatlas von 1898 in Überlagerung mit denkmalpflegerischem Werteplan

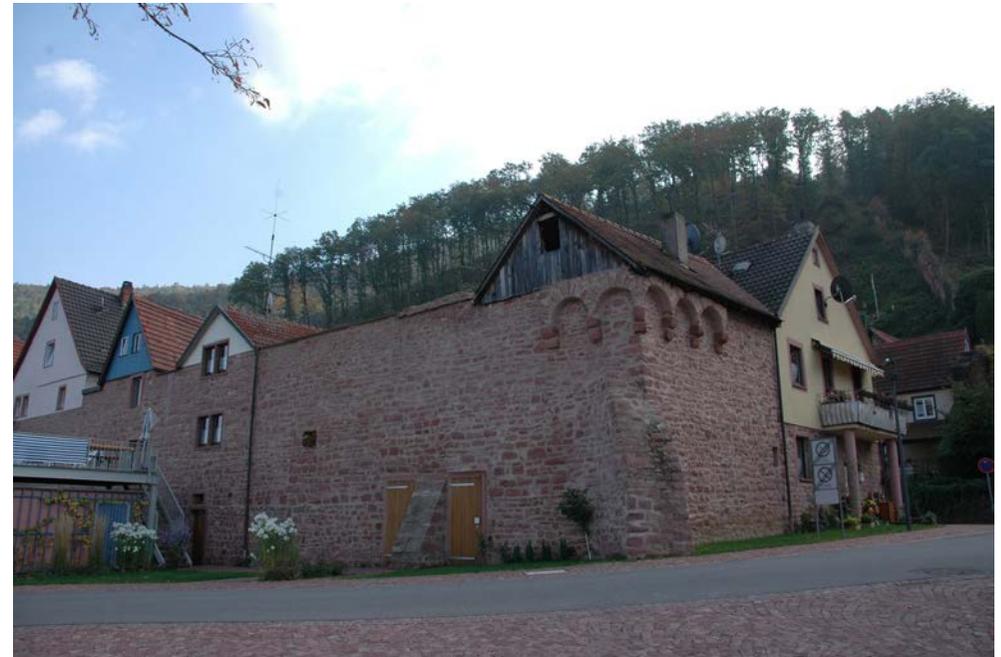
Mainstraße Ecke Hauptstraße, Reste der Zwingermauer

Stadtbesetzung mit Resten der Zwingermauern, Schenkelmauern (siehe auch „Burgruine“) und Eis- bzw. Flutmauern; die von der Burgruine herabziehenden Schenkelmauern freistehend, die Stadtmauer in weiten Teilen in Bebauung integriert; 13.-16. Jh., bis ins 19. Jh. stellenweise abgetragen bzw. im 20. Jh. – mit Ausnahme der Vorstadt - in Teilen wiederaufgebaut; im Norden und im Süden des Mainufers im 18. Jh. Errichtung von Eis- bzw. Flutmauern (südliche Mauer mit Mariensäule).

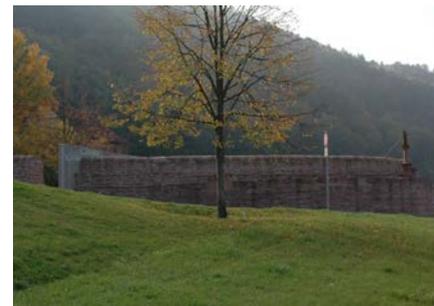
Südliche Eismauer

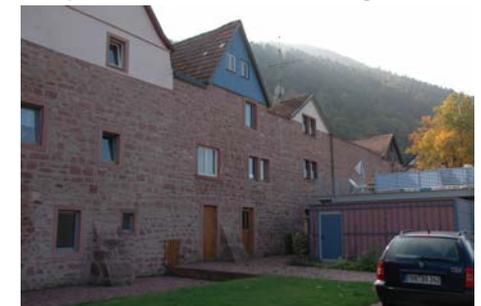
Stadtmauer, Höhe Hauptstraße 69, 71

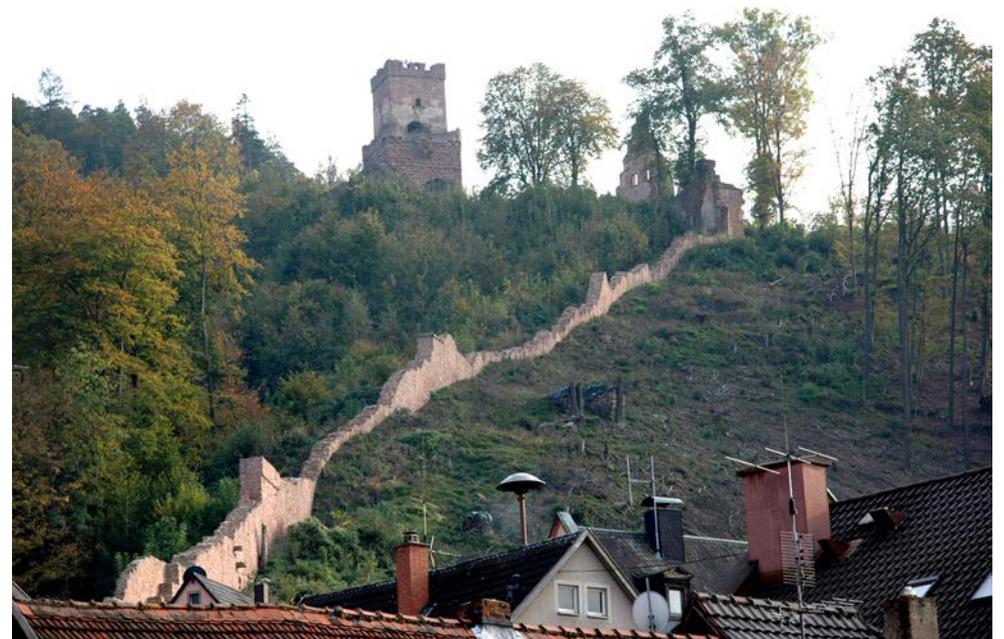
Burgruine mit nördlicher Schenkelmauer

Mittelalterliche Burgruine mit Befestigungsmauern und Vorwerk; errichtet 1195, 1361 und 1499, die zur Stadt hinunterführenden Schenkelmauern Ende 13. Jahrhunderts; Anlage vermutlich im Markgräflerkrieg 1552 zerstört und seitdem nur notdürftig instand gesetzt; neben dem Hauptzugangsweg (sog. „Kegelbahn“) sind die Grünflächen rund um den Schlossberg als historisches, von Bewaldung früher freigehaltenes Schussfeld insgesamt erhaltenswert.

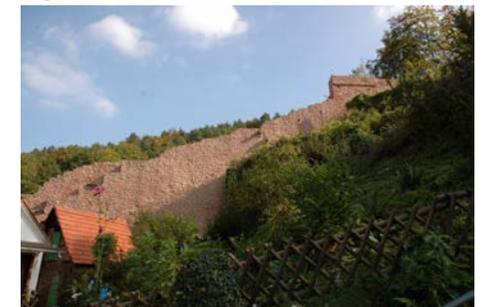
Schenkelmauer, Höhe Burgweg 7

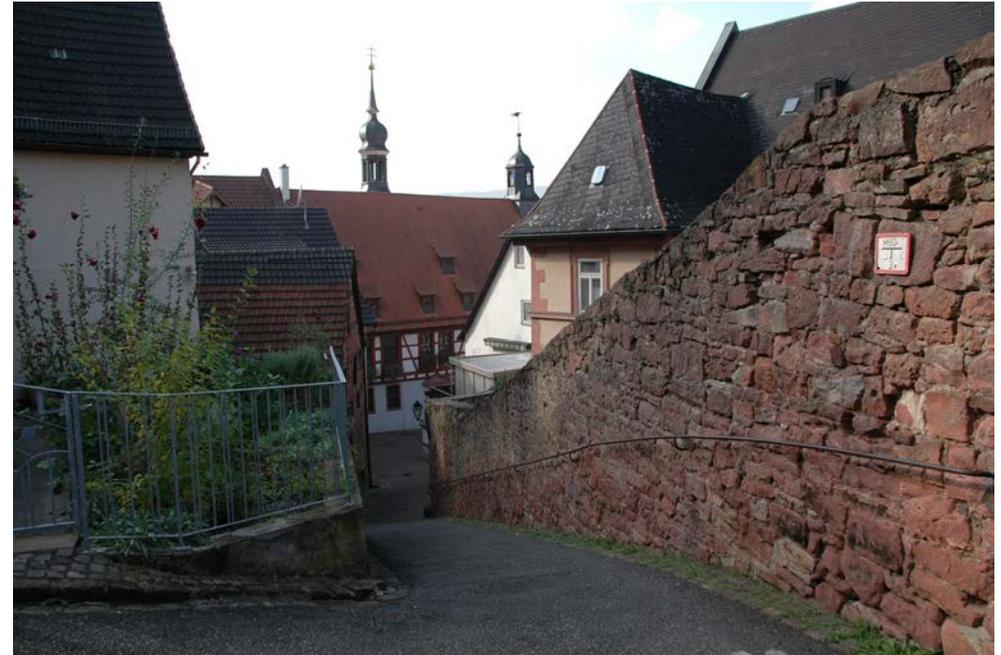
❶ gg. Südwest, im Hintergrund das Rathaus

Alter Verbindungsweg zwischen der mittelalterlichen Kernstadt und der namensgebenden Burg; im unteren Abschnitt S-förmiger Verlauf, ab Höhe Rathaus gegen Norden steil ansteigend ❶, ab Höhe Burgweg 7 gerade und stetig ansteigend über den Burghang verlaufend; die Bebauung im Bereich Hauptstraße repräsentativ, mit Rathaus (ab 1499) und ehem. Amtshaus (1627), dessen Hofraum ist durch ein Rundbogenportal und eine parallel zum Burgweg verlaufende Sandsteinmauer abgeschlossen, die übrige Bebauung kleinteiliger und aus überwiegend giebelständigen, über hohen Hanggeschossen errichteten Wohn- und Wirtschaftsgebäuden bestehend (15.-19. Jh.); eine Ausnahme bildet Burgweg 5, mit breit gelagertem Baukörper und markantem, weithin sichtbarem Satteldach ❷. Wegen seiner Funktion als stadtseitiger Zugang zur Burg und wegen seiner differenzierten Bau- und Raumstruktur ist der Burgweg von hoher geschichtlicher Bedeutung und ein wichtiger Bestandteil der Stadtstruktur ❸.

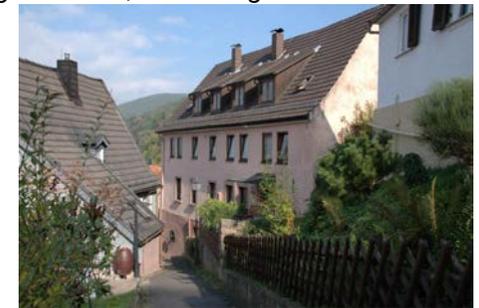
❸ gg. Nordwest, Höhe Hs.-Nr. 7

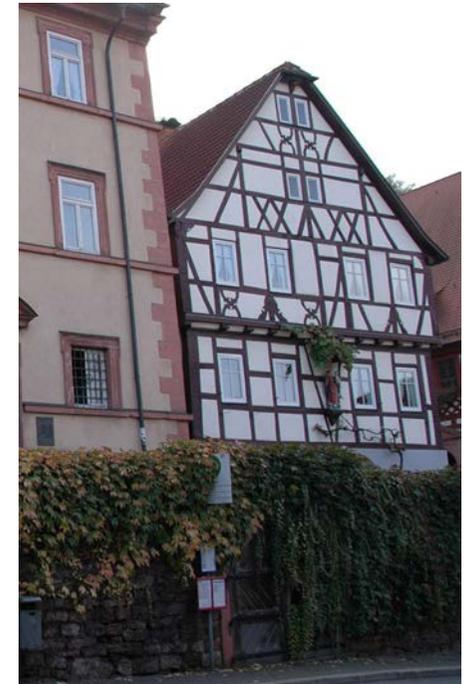
Eingangsbereich, Westfassade

Zweigeschossiges Fachwerkgebäude über hohem, verputztem Massivsockel mit rundem Kellerbogen, Satteldach; das vorkragende Obergeschoss mit Zierfachwerk des 17. Jahrhunderts, das übrige Fachwerkgefüge in großen Teilen jüngeren Datums, Außentreppe ins erhöht liegende Hauptgeschoss, geschnitztes Türblatt, an der Giebelseite farbig gefasste Marienstatue; Gebäude bez. 1612, 1997 Fachwerkerneuerung.

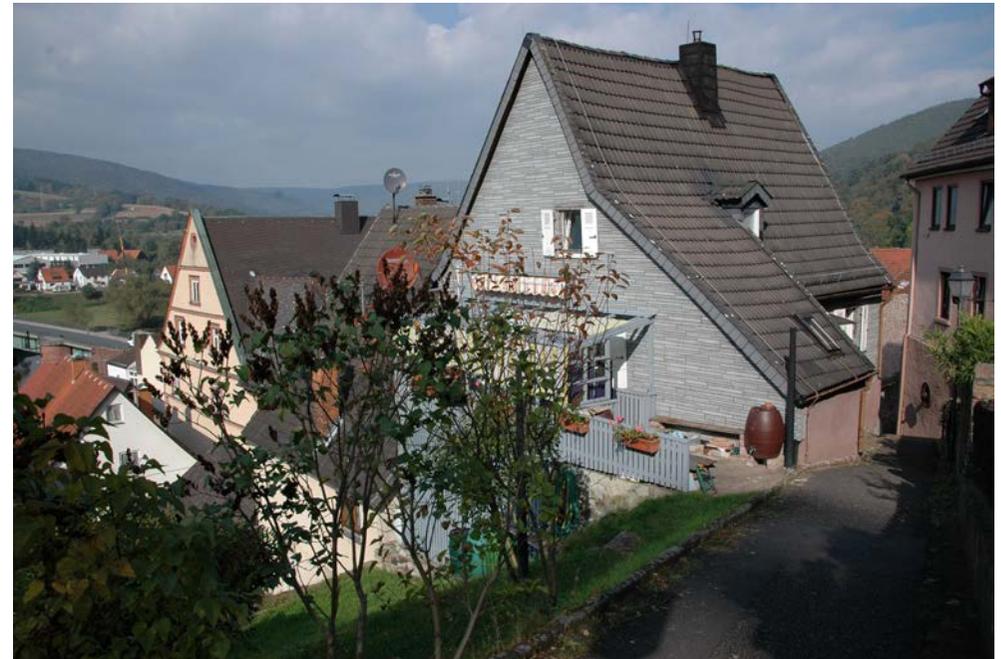
Ansicht gg. Ost mit Burgweg 8 (re)

Eingeschossiges, über zwei Hanggeschossen errichtetes Wohnhaus mit Satteldach; die Hanggeschosse massiv, verputzt, das restliche Gebäude in Sichtfachwerk des 15./16. Jahrhunderts errichtet, im 20. Jahrhundert verkleidet, spitzbogiges Steingewände (Kellerbogen) bez. 1408; 2002 Erneuerung der Fenster und Neubau des Balkons.

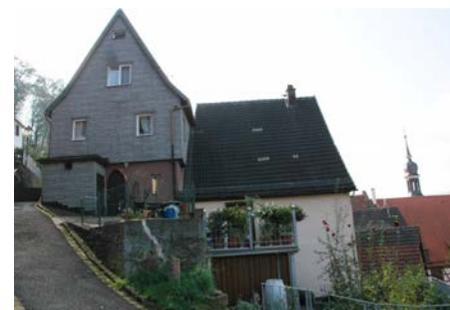
Kellerbogen

Kellerbogen im Hanggeschoss eines erhaltenswerten Wohnhauses, bez. „160.“ ?; das darüber liegende, erhaltenswerte Wohnhaus zweigeschossig, wohl zum Teil massiv bzw. in Fachwerk errichtet, verputzt, Satteldach; im 20. Jahrhundert stark verändert, im Kern älter.

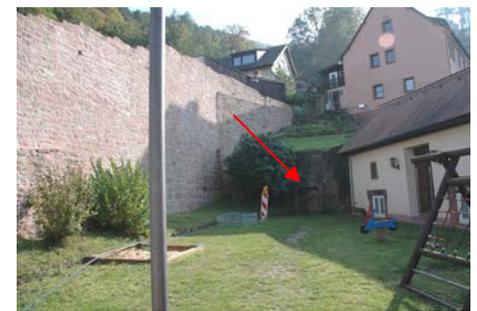
Sandsteinernes Gewände in Form eines sog. Eselsrückens an einem Kellerzugang (?); 15./16. Jahrhundert.

Ansicht gg. Südost mit Burgweg 5

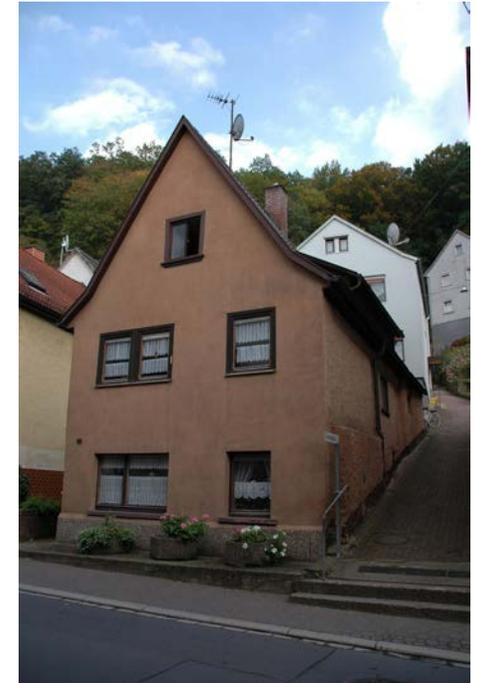
Wohnhaus des 16. Jh., Erbseng. 4

Zweigeschossiges Gebäude mit massivem Hang- und erstem Wohngeschoss sowie Fachwerkobergeschoss, teilweise verputzt, Satteldach; gegen die Hauptstraße erhöht liegender Zugang mit rundbogigem, gestuftem Steingewände mit Nischen, gekoppelten Fenstern, Diamanteckquaderung, Fachwerk mit profilierten Schwellen und Mann-Figuren; Portalgewände bez. 1604, 2005 Umbauten im Inneren.

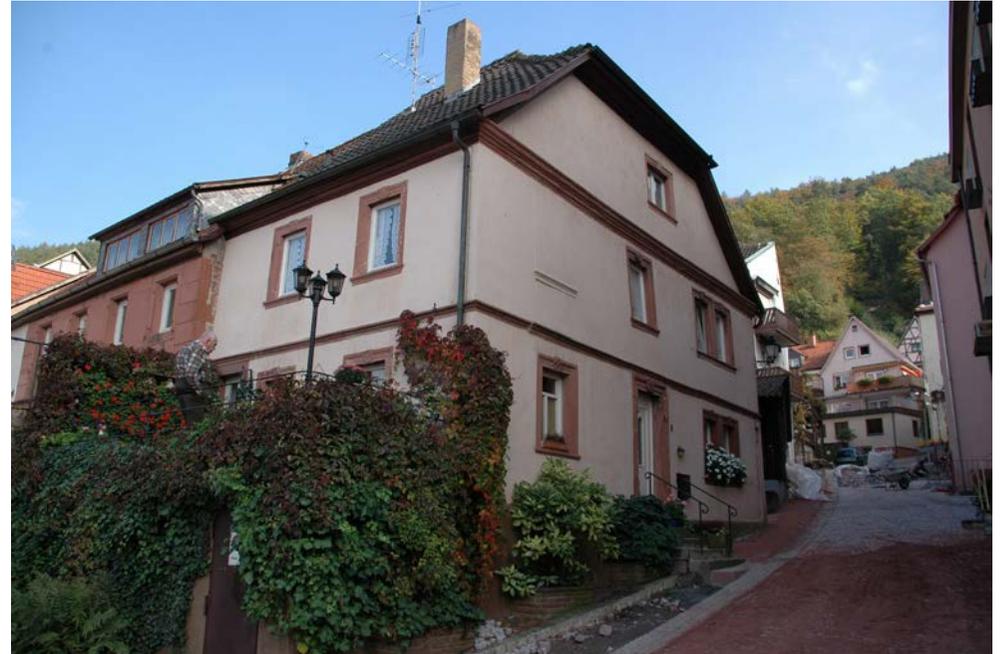
Blick in Richtung Hauptstraße, Höhe Fassgasse 8

Kurze, zwischen der Hauptstraße und der Mainstraße verlaufende Verbindungsgasse innerhalb der ab dem 16. Jahrhundert angelegten Vorstadt, gegen die Mainstraße bzw. die Hauptstraße jeweils trichterförmig aufgeweitet, in ihrer östlichen Verlängerung in die Haaggasse mündend; der Name Fassgasse bereits im Gemarkungsatlas von 1898 geführt; über Hanggeschossen errichtete ein- bis zweigeschossige Bebauung mit Wohn- und Wirtschaftsgebäuden überwiegend des 18.-20. Jahrhundert, darunter ein Kulturdenkmal.

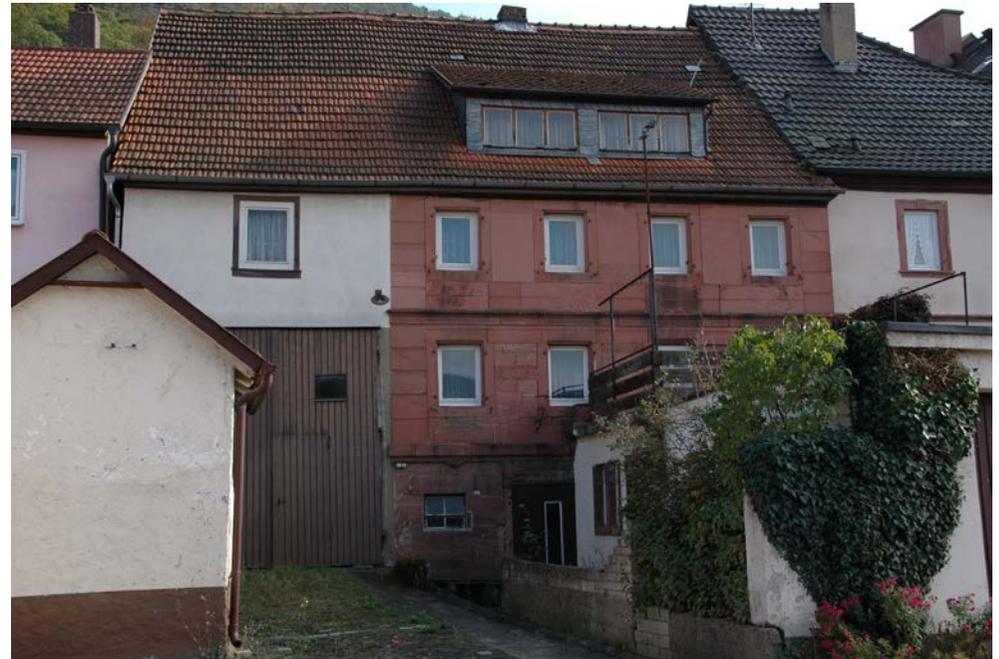
Fassgasse 6 (Bildmitte)

Dreigeschossiges Wohngebäude mit hoher, gegen Norden anschließenden und überbauten Tordurchfahrt, massiv in Buntsandstein errichtet, weitgehend unverputzt, schlichte Fassade mit gliedernden Gurtgesimsen, Satteldach; 18. Jahrhundert mit späteren Veränderungen (u.a. Dachausbau mit Gauben, evtl. Verlegung des Haupteingangs).

Das Wohnhaus orientiert sich mit seiner Hauptfassade gegen den Main bzw. die Mainstraße. Wegen seiner prominenten Lage und seiner qualitätvollen spätbarocken-frühklassizistischen Fassadengestalt ist es erhaltenswert.

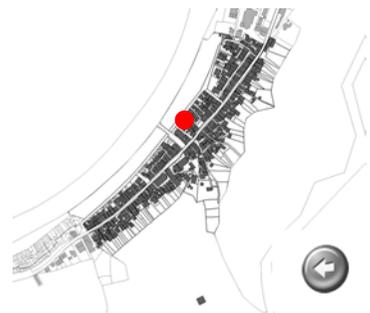
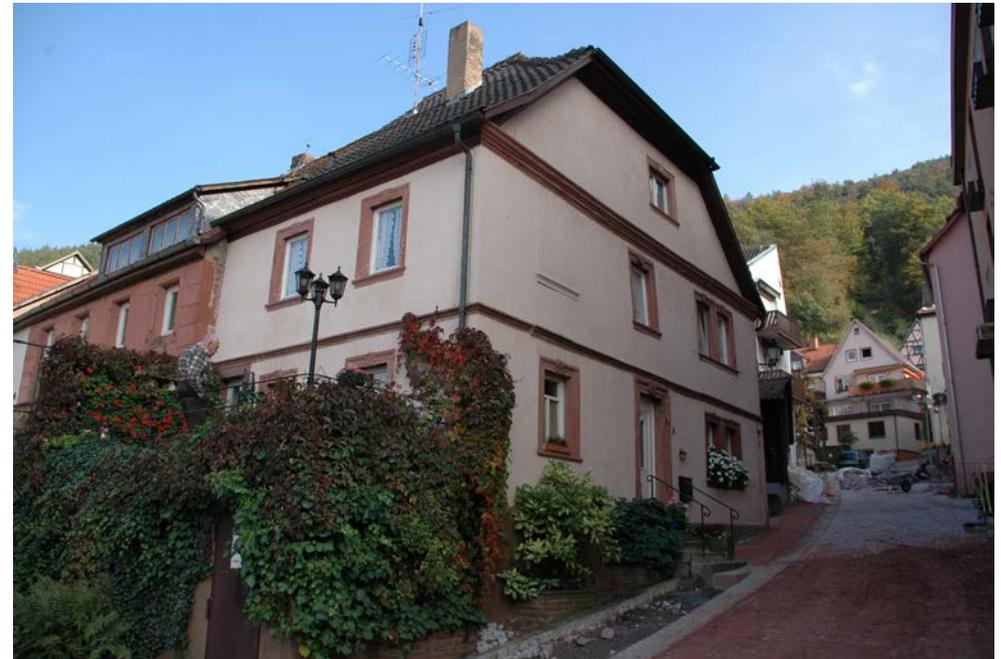
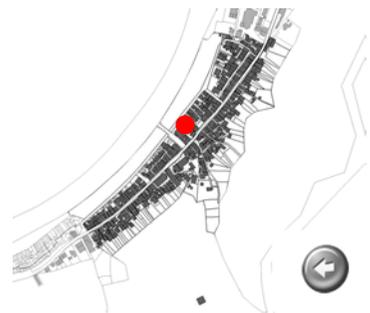
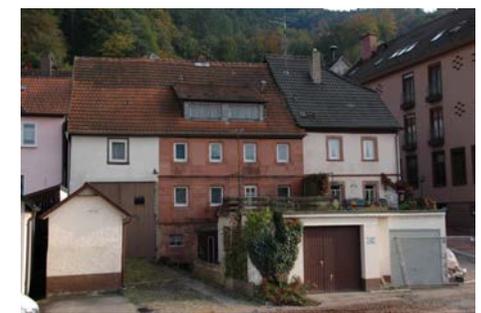
Fassgasse 8 (Flstnr. 463)

Zweigeschossiges, über einem massiven Hanggeschoss errichtetes Wohnhaus, das Obergeschoss vermutlich ebenfalls massiv, verputzt, profilierte steinerne Fenster- und Türgewände mit Kartuschen und Wappen, profiliertes Traufgesims, Halbwalmdach; Gebäude bez. 1793.

Wegen seiner qualitätvollen Baudetails und seines hohen Überlieferungsgrades aber auch als Bestandteil der die westliche Stadtansicht prägenden spätbarocken Uferbebauung hat das Gebäude einen hohen Stellenwert innerhalb der Gesamtanlage Freudenberg.

Ansicht gg. die Mainstraße

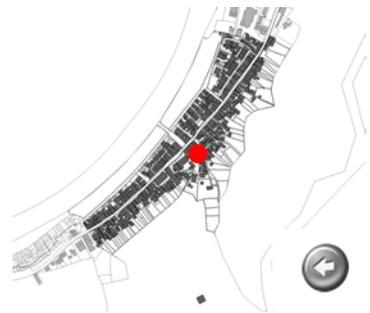
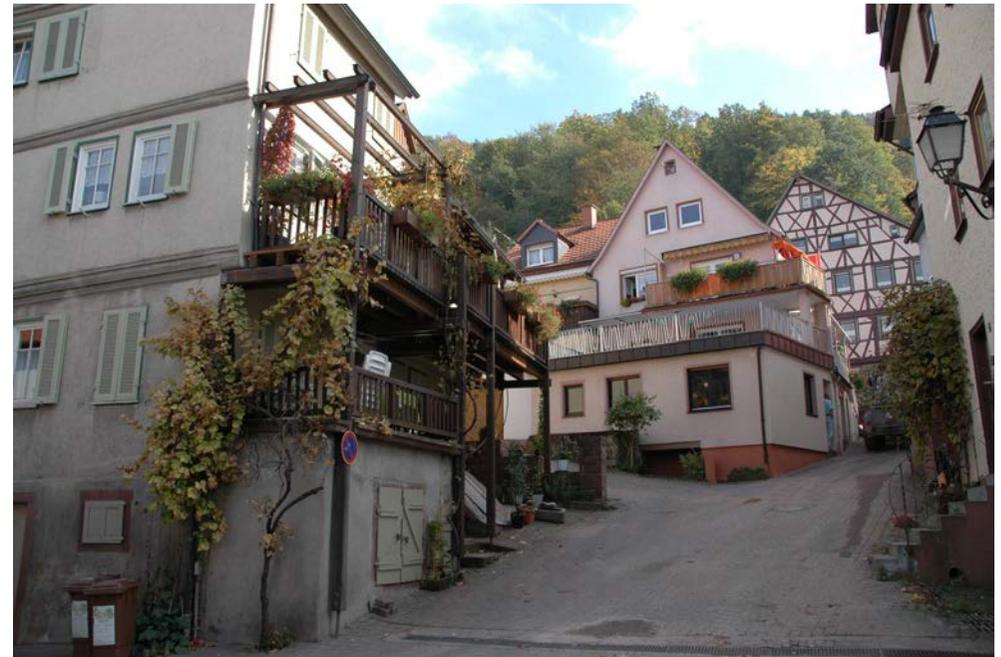
Annähernd parallel zur nördlichen Schenkelmauer verlaufende, von der Hauptstraße in östliche Richtung in zwei Armen ❶ + ❷ abzweigende Erschließungsgasse innerhalb der ab dem 16. Jahrhundert angelegten Vorstadt, bis auf Höhe Nr. 7 platzartig aufgeweitet ❶, danach immer enger werdender Verlauf; der Name bereits im Gemarkungsatlas von 1898 genannt und wohl auf „Hecke“ im Sinne von „Grenze“ zurückzuführen; über Hanggeschossen errichtete, ein- bis dreigeschossige Bebauung des 18.-20. Jahrhunderts, teils über älteren Kellern, die südliche Seite durch eine regelmäßige, geschlossene und traufständige Gebäudereihe gebildet ❸, die nördliche, wohl ältere Seite hingegen insgesamt lockerer und unregelmäßiger bebaut.

Als Teil des frühneuzeitlichen Wegenetzes und als Bestandteil der Ost-West-Achse „Fassgasse-Haaggasse“, an der Grenze von Kernstadt und Vorstadt kommt der Verbindung dokumentarischer Wert für die Stadtstruktur zu.

❶ Blick in Richtung Osten, nördlicher Abzweig

❷ Südl. Abzweig, gg. die Hauptstraße

gg. Osten, Höhe Hs.-Nr. 2

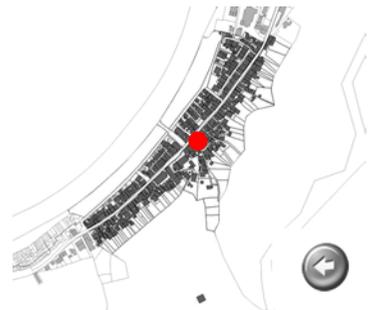
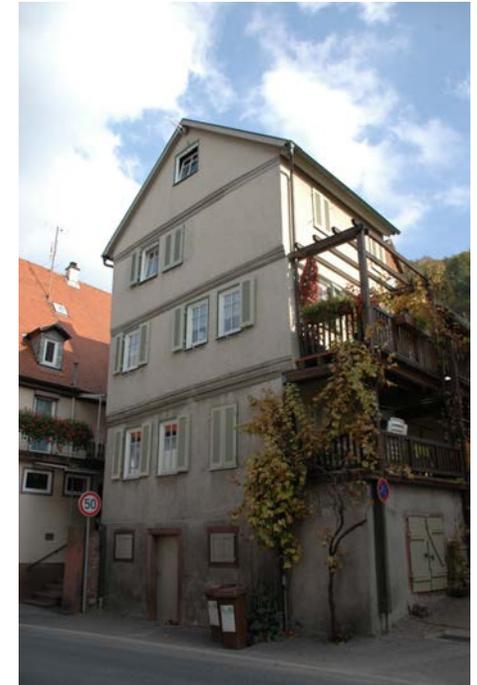
Haaggasse 1 (Flstnr. 343/344)

Dreigeschossiges, verputztes Fachwerkgebäude über hohem, massivem Hanggeschoss, schlichte, verputzte Fassade mit profilierten Schwellen (giebelseitig), flach geneigtes Satteldach; 17./18. Jahrhundert, in der zweiten Hälfte des 20. Jahrhunderts Herstellung einer Terrasse und Holzbalkon gegen die Haaggasse.

Das Gebäude ist ein wichtiger Bestandteil der Gesamtanlage, nicht nur wegen seines Baualters sondern auch wegen seiner Lage am Eingang der Haaggasse, den es mit seinem schmalen, beinahe turmartigen Baukörper dominiert.

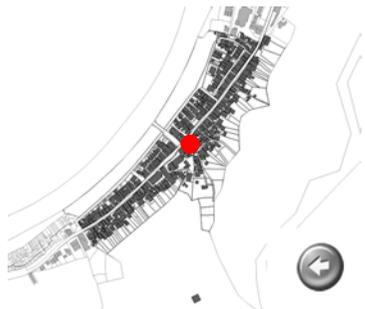
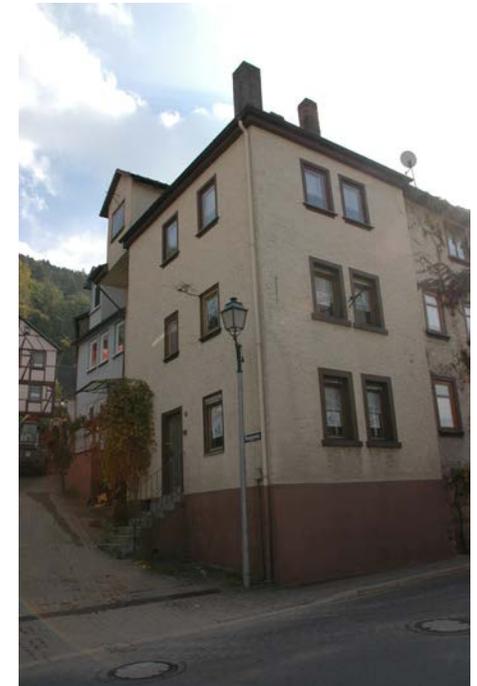
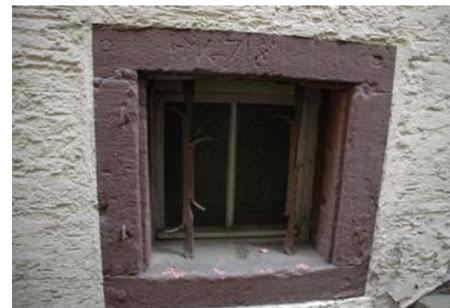
Haaggasse 2

Dreigeschossiges Gebäude, massives Hanggeschoss, die Obergeschosse vermutlich teilweise in Fachwerk errichtet, verputzt, flach geneigtes Satteldach, gegen die Hauptstraße abgewalmt, gegen die Haaggasse mit großer Gaube; wohl im frühen 20. Jahrhundert Vorderhaus mit östlich daran anschließendem Nebengebäude (Flstnr. 297) zusammengelegt bzw. zu einem Wohnhaus umgebaut; ehemaliges Nebengebäude am Gewände des Kellerfensters bez. 1718.

Das Wohnhaus befindet sich in Ecklage zur Hauptstraße am Eingang der Haaggasse. Als Bestandteil der vermutlich ab dem frühen 18. Jahrhundert errichteten Reihe mit Kleinhäusern ein erhaltenswertes Beispiel für die historische Sozialtopographie Freudenbergs.

Ansicht Ecke Hauptstraße

Fenstergewände, Rückfassade, bez. 1718

Ansicht gegen die Haaggasse

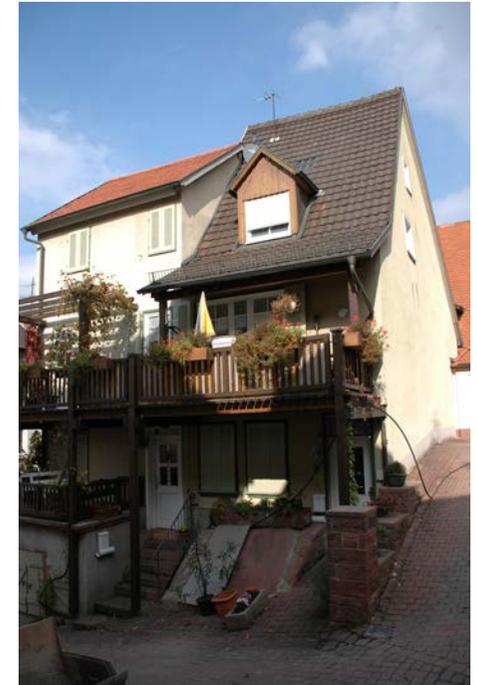
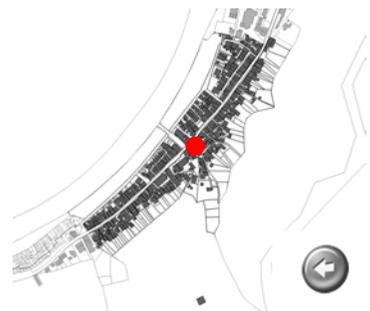
Haaggasse 3

Massives Kellergeschoss mit in den Straßenraum reichendem Kellerhals; wohl 16./17. Jahrhundert; das darüber liegende Wohngebäude im 20. Jahrhundert wohl weitgehend erneuert.

Der Keller ist als baulicher Ausdruck der einstigen Bedeutung der Landwirtschaft in Freudenberg erhaltenswert.

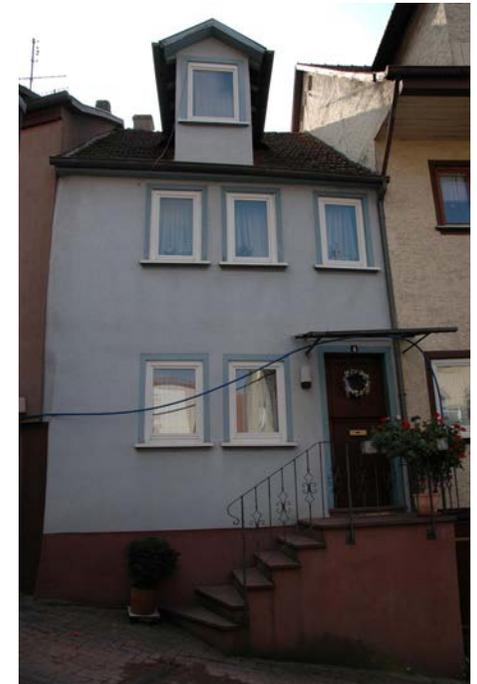
Haaggasse 4

Zweigeschossiges Wohnhaus, das Sockelgeschoss massiv, die darüberliegenden Obergeschosse in Fachwerk errichtet, schlichte verputzte Fassade, Satteldach mit Gaube; im Kern vermutlich Anfang 18. Jahrhundert mit nachträglichen Veränderungen (Fassade, Fenster, Dachausbau u.a.).

Das Wohnhaus orientiert sich mit seiner Hauptfassade gegen die Haaggasse und mit seiner Rückfassade gegen die ehemalige Wachtgasse.

Das Gebäude ist als Bestandteil der vermutlich ab dem frühen 18. Jahrhundert errichteten Reihe mit Kleinhäusern ein erhaltenswertes Beispiel für die historische Sozialtopographie Freudenbergs.

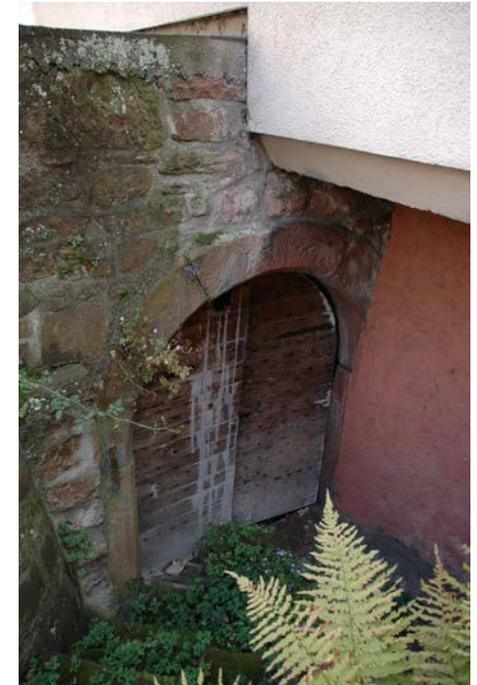
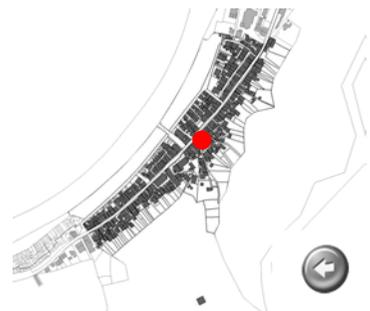
Haaggasse 7 (Flstnr. 341)

Rundbogiges Gewände aus Sandstein am Kellerzugang eines Wohnhauses; Gewände bez. 1546.

Kellerbogen und Keller belegen die nördliche, ab dem 16. Jahrhundert vorgenommene Siedlungserweiterung außerhalb der befestigten Kernstadt. Damit kommt ihnen dokumentarischer Wert für die Stadtgeschichte und Stadtgestalt zu.

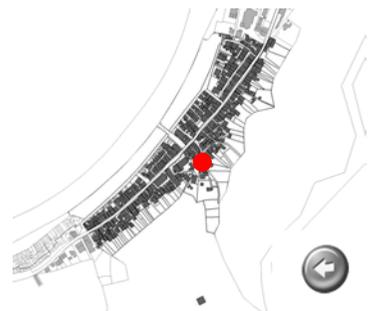
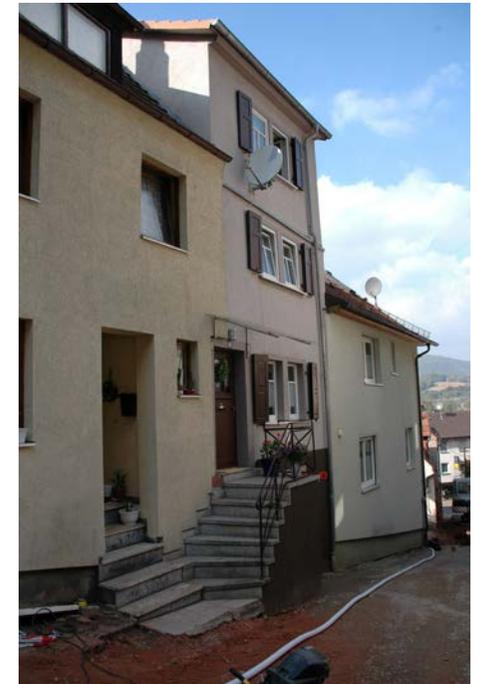
Haaggasse 16 (Bildmitte)

Dreigeschossiges Wohnhaus, das Sockelgeschoss massiv, die darüberliegenden Obergeschosse in Fachwerk errichtet, schlichte verputzte Fassade, Satteldach; 18./19. Jahrhundert mit nachträglichen Veränderungen (Fassade, Fenster, Dach u.a.).

Das Wohnhaus orientiert sich mit seiner Hauptfassade gegen die Haaggasse und mit seiner Rückfassade gegen die ehemalige Wachtgasse, den südlichen Abzweig der heutigen Haaggasse.

Das Gebäude ist als Bestandteil der vermutlich ab dem frühen 18. Jahrhundert errichteten Reihe mit Kleinhäusern ein erhaltenswertes Beispiel für die historische Sozialtopographie Freudenbergs.

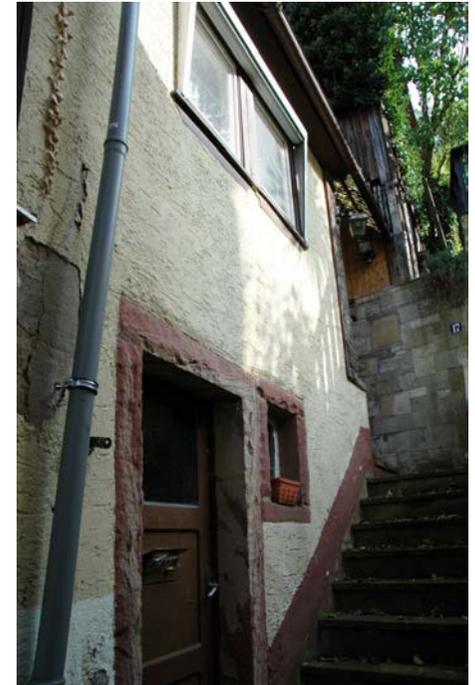
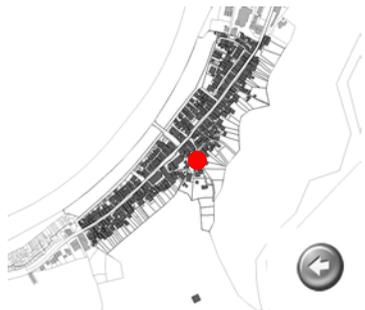
Haaggasse 17

Eingeschossiges, über massivem Hanggeschoss errichtetes Kleinwohnhaus, Obergeschoss in Fachwerk errichtet, verputzt; im Kern Ende 18./Anfang 19. Jahrhundert, im 20. Jahrhundert gegen Osten u-förmig erweitert und überformt (Fassade, Fenster u.a.).

Das Gebäude befindet sich im nordöstlichen Abschnitt der Haaggasse, in zweiter Reihe, direkt am Fuß der Hangterrasse des Burgbergs. Als Beispiel der extremen Nachverdichtung und als Spiegel der Sozialstruktur des 18./19. Jahrhunderts ist das Kleinwohnhaus erhaltenswert.

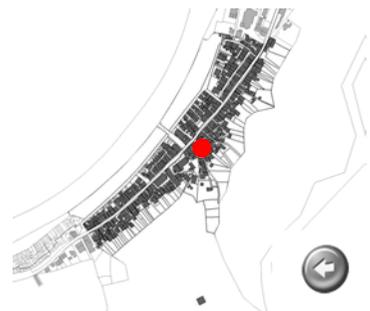
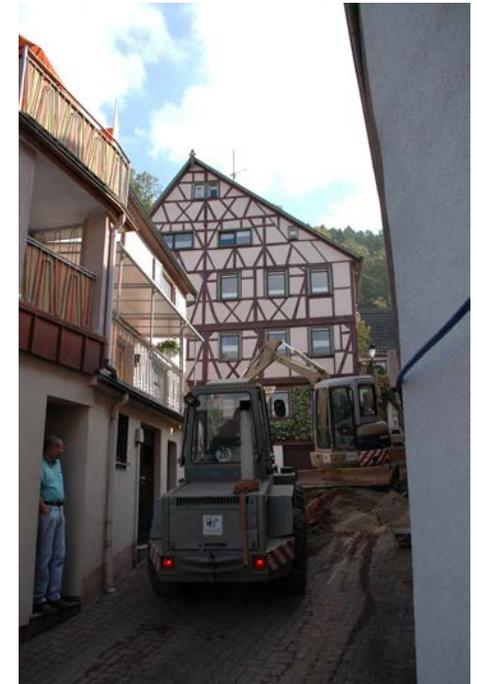
Haaggasse 23 (Flstnr. 318)

Dreigeschossiges, über annähernd quadratischem Grundriss errichtetes Fachwerkgebäude mit Satteldach; zwischen erstem und zweitem Obergeschoss profilierte Schwellen und Fachwerkfigur „Wilder Mann“; am Ständer bez. 1720, damals wohl bestehendes Gebäude erweitert (?) und neu gestaltet.

Als Kopfbau bildet das in der Flucht der Fassgasse bzw. der Haaggasse liegende Gebäude zugleich auch die südöstliche Raumkante der selbigen.

Wegen seines Baualters und seiner städtebaulichen Dominanz hat das Wohnhaus dokumentarischen Wert für die Gesamtanlage.

Detail

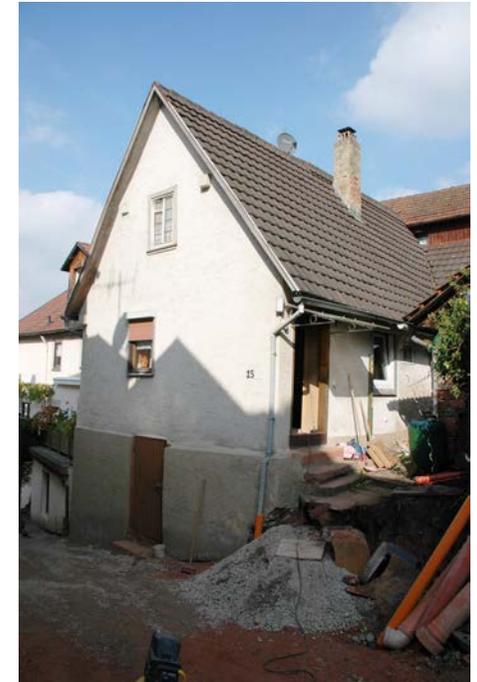
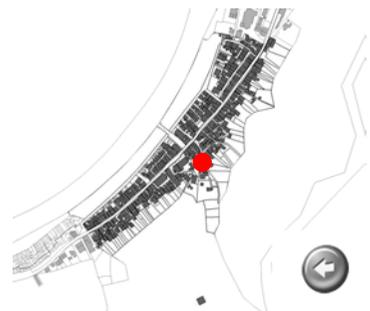
Haaggasse 25

Eingeschossiges gestelztes Kleinbauernhaus, das Untergeschoss (Keller) massiv, das Hauptgeschoss in Fachwerk errichtet, verputzt, Satteldach; 19. Jahrhundert.

Das schlichte Gebäude mit angrenzendem Hofraum orientiert sich, für die Haaggasse ungewöhnlich, mit seiner Giebelseite gegen die Straße.

Als typischer Vertreter eines Kleinbauernhauses des 19. Jahrhunderts im Rückbereich der Vorstadt ist das Gebäude erhaltenswert.

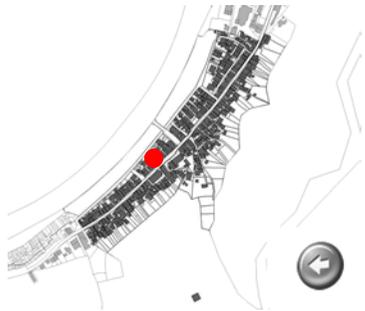
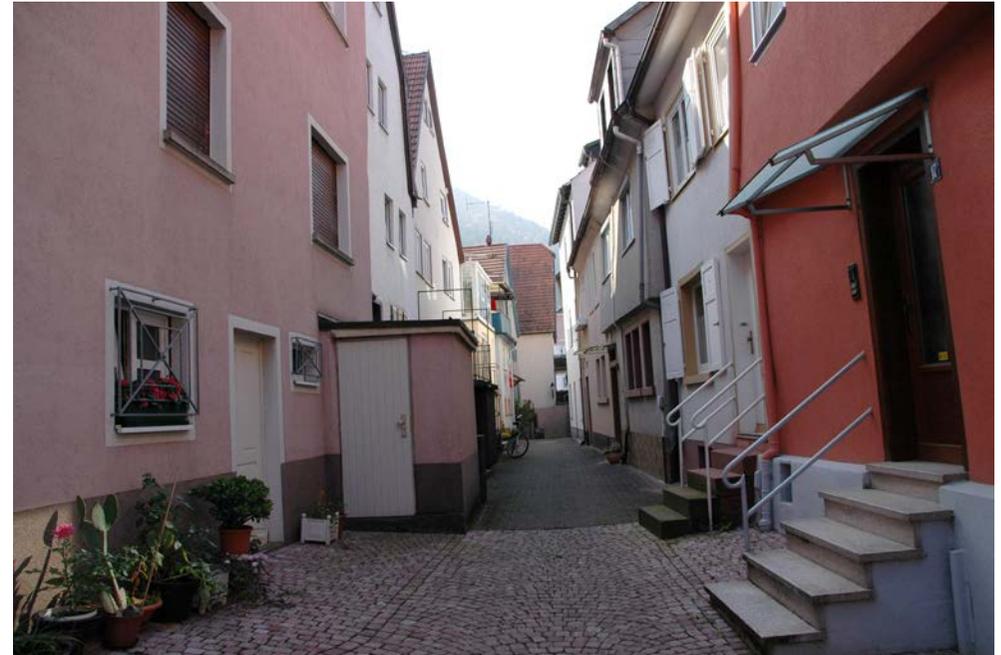
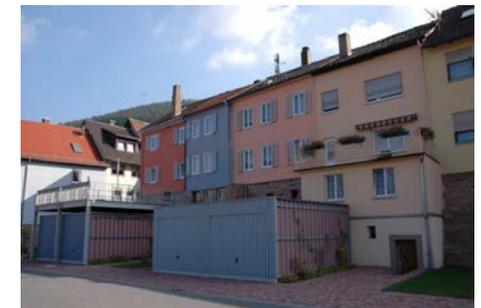
Hallengasse

Kurze, parallel zur Hauptstraße und zur Stadtmauer verlaufende Verbindungsgasse zwischen Staudengasse und Hauptstraße innerhalb der mittelalterlichen Kernstadt; die östliche Seite bilden die Rückseiten der zweigeschossigen, giebelständigen Hauptstraßengebäuden, die westliche Seite besteht aus einer geschlossenen, traufständigen, zweigeschossigen und über der Stadtmauer errichteten Gebäudereihe des 18./19. Jahrhunderts (zum Teil über älterem Kern).

Unabhängig vom zum Teil nur geringen Überlieferungsgrad der Gebäude sind diese in ihrer Gesamtheit ein unverzichtbarer, die Stadtansicht prägender Bestandteil der Gesamtanlage. Mit der im Zuge der Siedlungsverdichtung entstandenen Kleinbebauung entlang der Stadtbefestigung besitzt die Hallengasse, einzige innerstädtische Parallelachse der Hauptstraße in der Kernstadt, zudem exemplarischen Wert für die historische Stadtgestalt.

gg. Südwest, Höhe Nr. 17

Ansicht von der Mainstraße

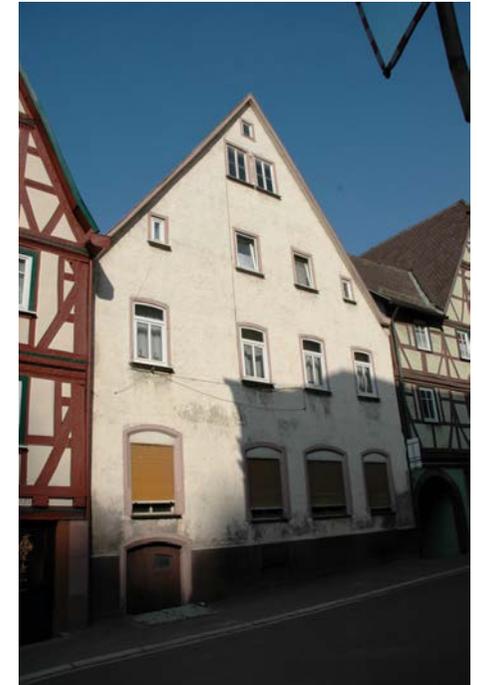
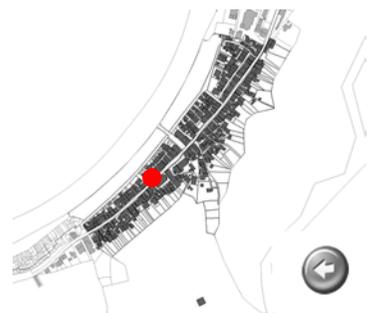
Hallengasse 1

Zweigeschossiges Wohnhaus mit massivem Sockel und Erdgeschoss, darin segmentbogige Fenster- und Türgewände aus Sandstein, das erste Obergeschoss und der Giebel in Fachwerk errichtet, verputzt, Satteldach, auffällig die asymmetrisch angeordneten Fensterachsen (1:3); älteres Gebäude wohl Ende 18./Anfang 19. Jahrhundert umgebaut.

Das Gebäude befindet sich an prominenter Stelle gegenüber der Pfarrkirche und - nur durch die schmale Hallengasse getrennt - neben dem ehemaligen Gasthaus „Zur Rose“.

Als Bestandteil der westlichen Gebäudereihe der Hauptstraße mit ihrer weitgehend geschlossenen giebelständigen, zweigeschossigen Bebauung ist das Wohnhaus erhaltenswert.

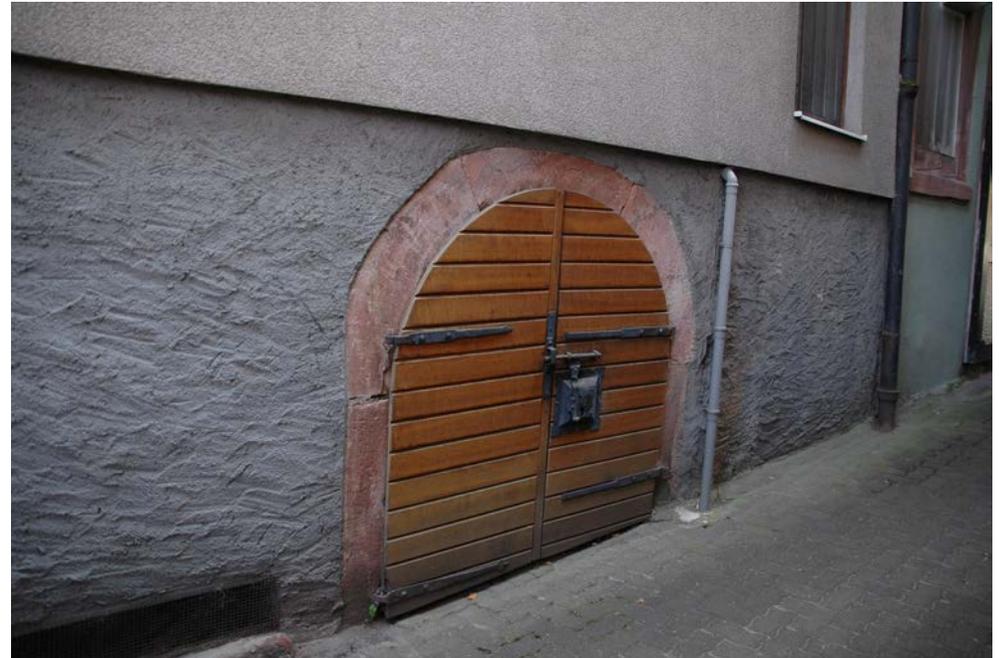
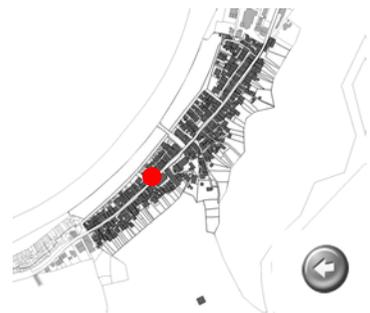
Hallengasse 2

Rundbogiger Kellerbogen aus Sandstein an einem Wohnhaus;
bez. 1678.

Der Kellerbogen ist als Relikt eines spätmittelalterlichen-
frühneuzeitlichen Wohnhauses erhaltenswert.

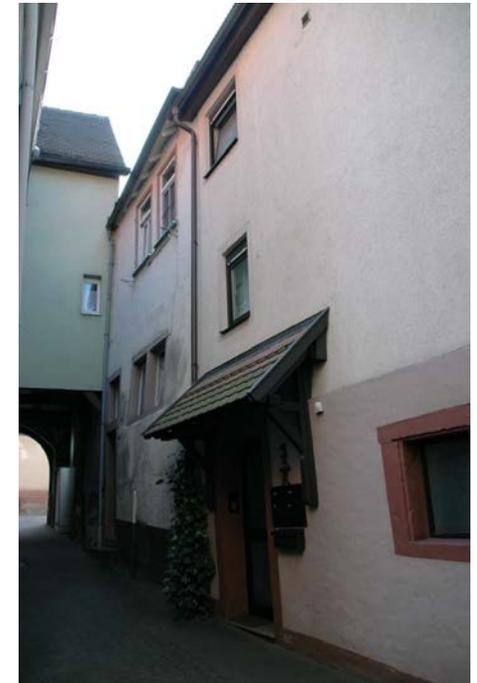
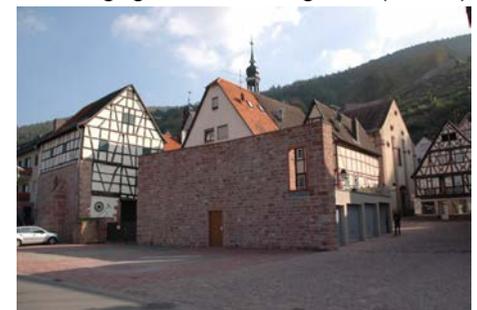
Hallengasse 3

Dreigeschossiges Wohngebäude mit massivem Erdgeschoss und Fachwerkobergeschossen, schlichte verputzte Fassade, Krüppelwalmdach; wohl älteres Gebäude im 18. Jahrhundert bzw. später verändert.

Das in zweiter Reihe der Hauptstraße liegende Gebäude ist als Beispiel für die Siedlungsnachverdichtung des 18. Jahrhunderts erhaltenswert für die Gesamtanlage.

Seitenfassade gegen die Hallengasse (rechts)

Ansicht von der Mainstraße aus

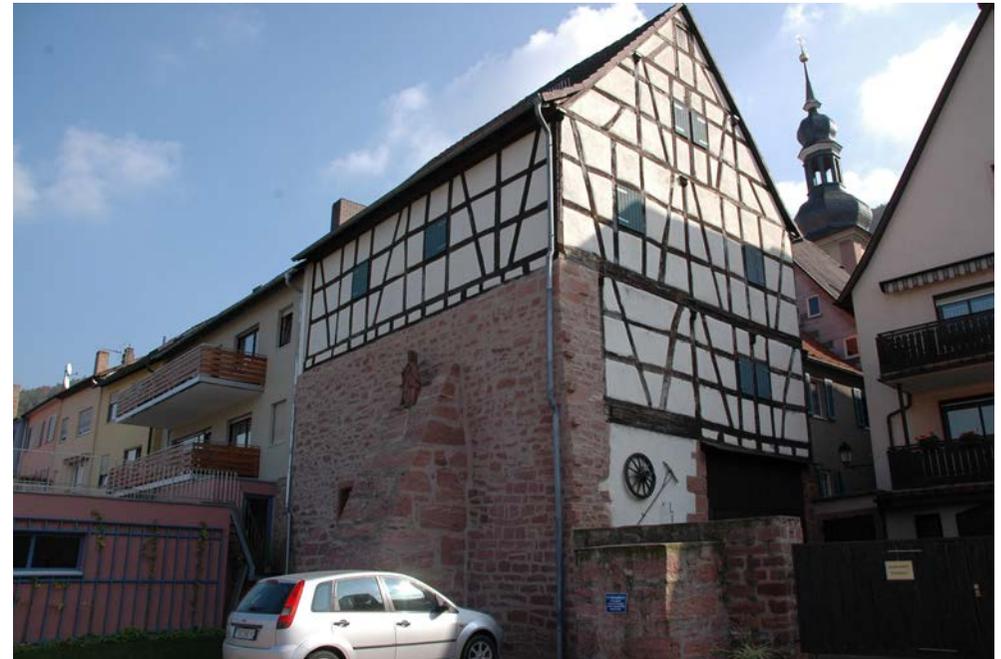
Hallengasse 5

Dreigeschossige Fachwerkscheune mit teils massiven Außenwänden, giebelseitig über geschosshohes Tor erschlossen, Satteldach; Ende des 19. Jahrhundert, mit älterem Kern.

Das auf der Stadtmauer aufsitzende Gebäude ist ein erhaltenswerter, stadtbildprägender Bestandteil der Gesamtanlage und ein gut erhaltenes Beispiel für die einstige Bedeutung der Landwirtschaft in Freudenberg.

Ansicht Hallengasse

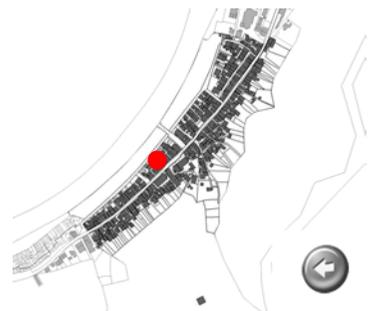
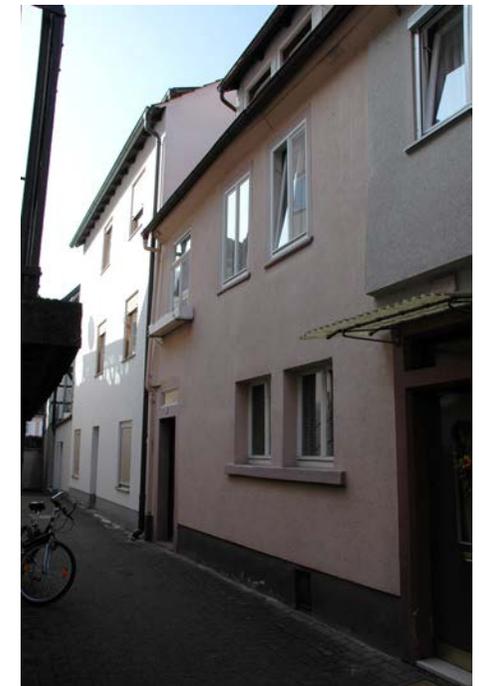
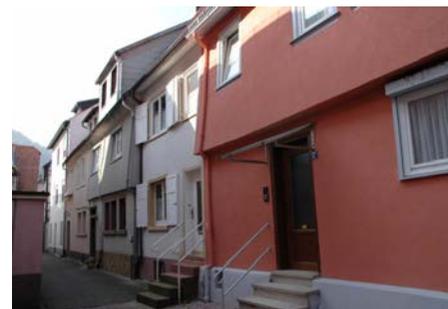
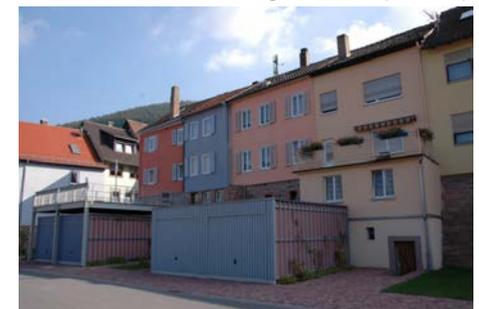
Hallengasse 11 (rechts)

Zweigeschossiges, verputztes Wohnhaus mit Satteldach, das Erdgeschoss massiv, das Obergeschoss vermutlich in Fachwerk errichtet; Eingangstüre mit Oberlicht, im Erdgeschoss Fensterpaar mit durchlaufendem Gesims, die Fenster im Obergeschoss fassadenbündig; Gebäude des 17./18. Jahrhunderts mit späteren Überformungen (Fassade, Fenster, Dachausbau mit Gaube u.a.).

Das Gebäude sitzt auf der Stadtmauer auf. Als Bestandteil der geschlossenen westlichen Gebäudereihe der Hallengasse und als ein wesentliches, die westliche Stadtansicht prägendes Element ist das Wohnhaus erhaltenswert für die Gesamtanlage.

Hallengasse 11, 13, 15, 17 (von links)

Rückfassaden gg. die Mainstraße

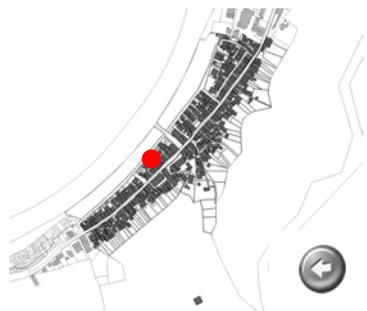
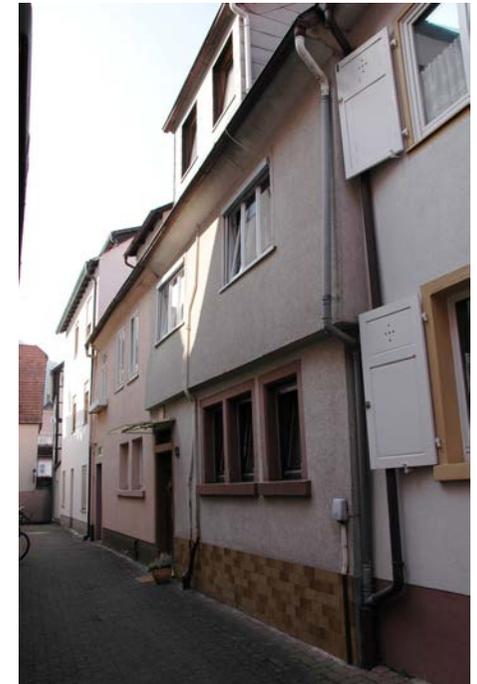
Hallengasse 13 (rechts)

Zweigeschossiges, verputztes Wohnhaus mit Satteldach, das Erdgeschoss massiv, das auskragende Obergeschoss in Fachwerk errichtet, Eingangstüre mit Oberlicht, im Erdgeschoss Fensterpaar mit durchlaufendem Gesims, die Fenster im Obergeschoss fassadenbündig; Gebäude des 17./18. Jahrhunderts mit späteren Überformungen (Fassade, Fenster, Dachausbau mit Gaube u.a.).

Das Gebäude sitzt auf der Stadtmauer auf. Als Bestandteil der geschlossenen westlichen Gebäudereihe der Hallengasse und als ein wesentliches, die westliche Stadtansicht prägendes Element ist das Wohnhaus erhaltenswert für die Gesamtanlage.

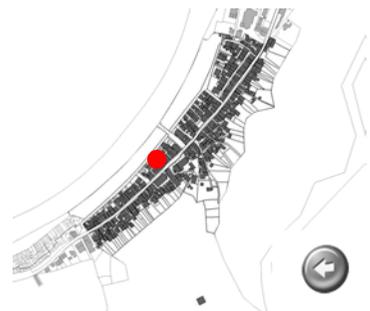
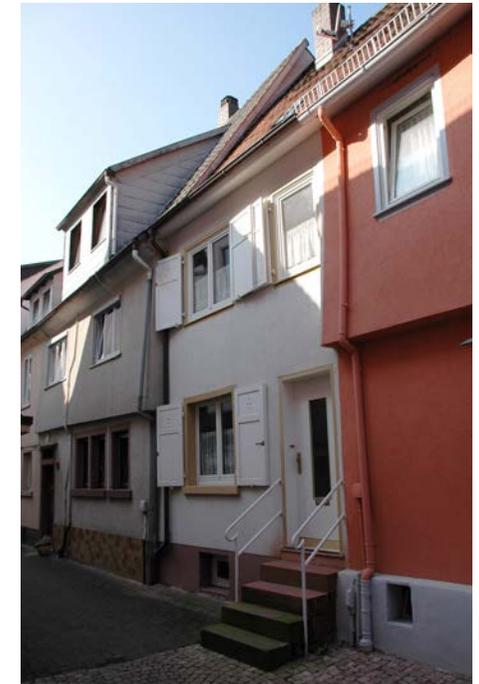
Hallengasse 15 (Bildmitte)

Zweigeschossiges, verputztes Wohnhaus mit Satteldach, das leicht erhöht liegende Erdgeschoss massiv, das Obergeschoss vermutlich in Fachwerk errichtet; Gebäude des 17./18. Jahrhunderts mit späteren Überformungen (Fassade, Fenster, Türe u.a.).

Das Gebäude sitzt auf der Stadtmauer auf. Als Bestandteil der geschlossenen westlichen Gebäudereihe der Hallengasse und als ein wesentliches, die westliche Stadtansicht prägendes Element ist das Wohnhaus erhaltenswert für die Gesamtanlage.

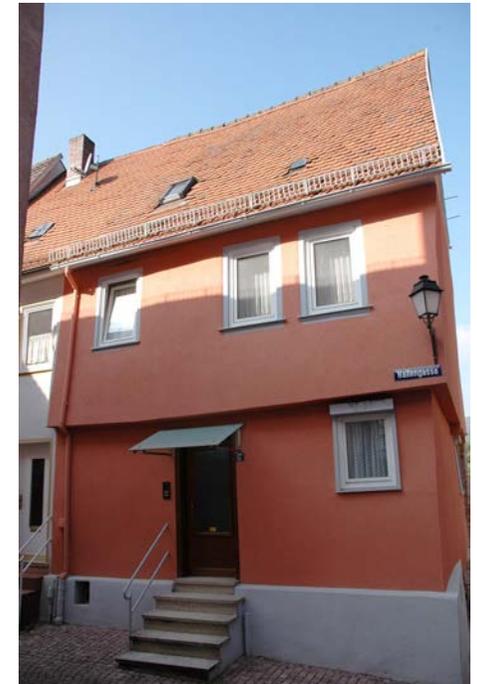
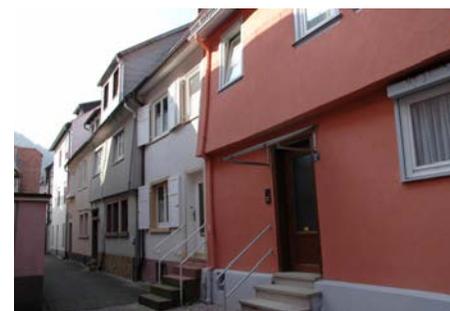
Hallengasse 11, 13, 15, 17 (von links)

Zweigeschossiges, verputztes Wohnhaus mit Satteldach, das erhöht liegende Erdgeschoss und der Sockel massiv, das auskragende Obergeschoss in Fachwerk errichtet; Gebäude des 17./18. Jahrhunderts mit späteren Überformungen (Fassade, Fenster, u.a.).

Das sich in Ecklage zur Staudengasse befindende Gebäude grenzt rückwärtig unmittelbar an die Stadtmauer an. Als Bestandteil der westlichen, die Stadtansicht prägenden Gebäudereihe der Hallengasse sowie als deren nördlicher Kopfbau ist das Wohnhaus erhaltenswert.
