Denkmalpflegerischer Werteplan Gesamtanlage Freudenberg/Main

**DENKMALPFLEGERISCHER WERTEPLAN
GESAMTANLAGE FREUDENBERG**

Regierungspräsidium Stuttgart, Referat Denkmalpflege

Gesamtanlage gemäß § 19 DSchG

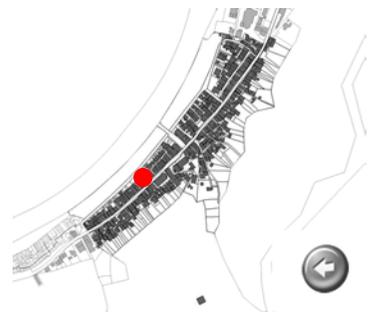
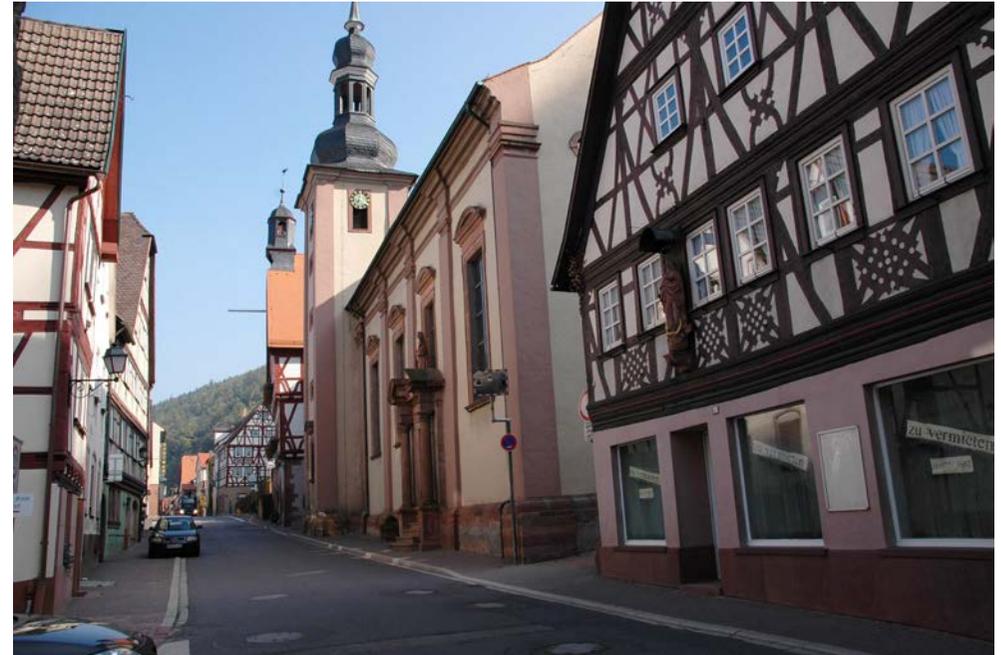
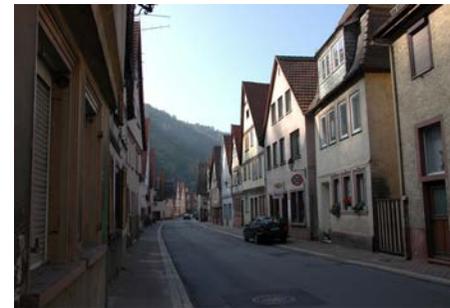
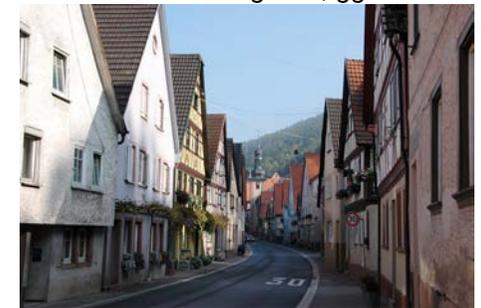
Historischer, an den überregionalen Verkehr angebundener und parallel zum Main und zum Burgberg verlaufender Hauptverbindungsweg durch die mittelalterliche Kernstadt, in regelmäßigen Abständen kleine bis kleinste Gassen abzweigend; einst mit zwei Toren befestigt („Unteres -“ und „Äußeres-“ später „Mittleres Tor“); auf Höhe Rathaus barocke Neuordnung im Zuge des Neubaus von Amthaus und Pfarrkirche (traufständig!) und damit Ausbildung eines „Stadtzentrums“^❶. Das übrige Straßenbild von je einer geschlossenen, überwiegend zweigeschossigen und giebelständigen Reihe von Wohngebäuden des 15.-20. Jh. geprägt, darunter eine hohe Zahl von Kulturdenkmalen und qualitätvollen, erhaltenswerten Gebäuden des 16./17. Jh.(!)^{❷+❸}.

Als Stadtgrundriss bestimmender Straßenzug mit qualitätvoller historischer Bebauung hat die Hauptstraße hohen dokumentarischen Wert sowohl für die Stadtgeschichte als auch für die Stadtgestalt und -struktur.

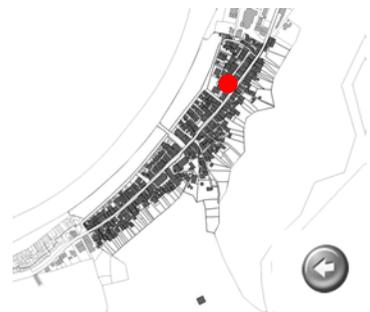
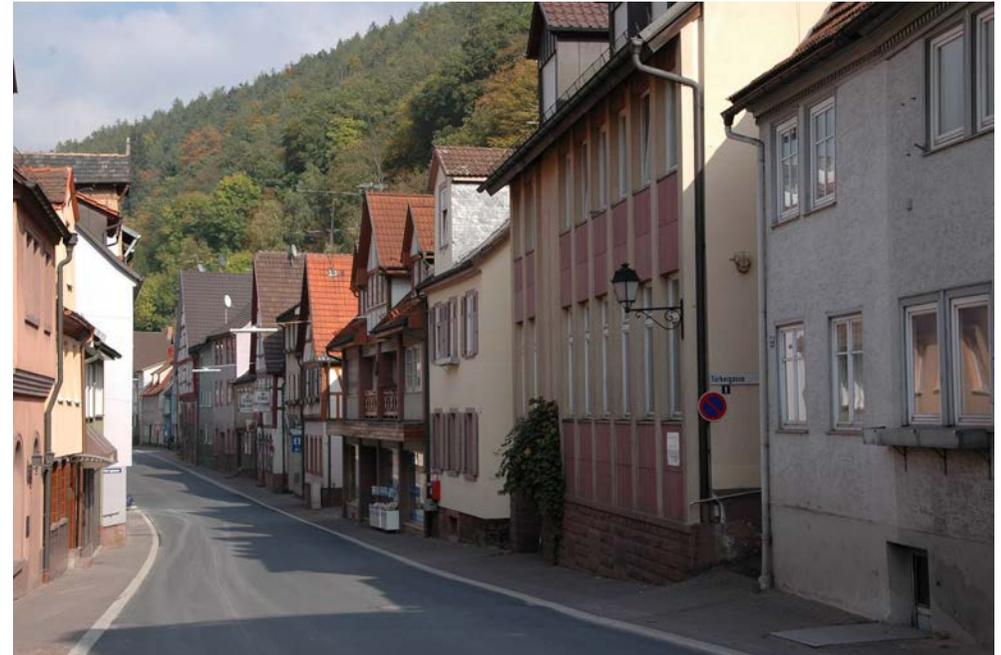
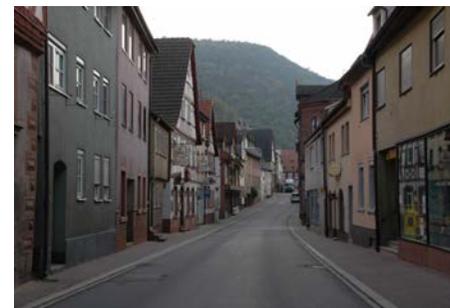
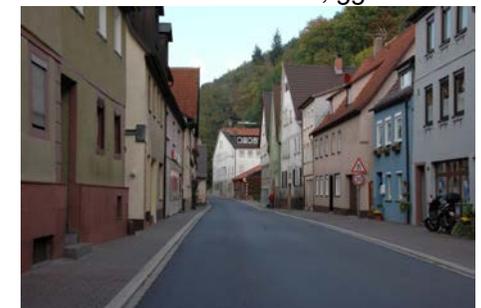
Historischer, an den überregionalen Verkehr angebundener und parallel zum Main und zum Burgberg verlaufender Hauptverbindungsweg durch die frühneuzeitliche Vorstadt, in regelmäßigen Abständen kleine bis kleinste Gassen abzweigend ❶, wohl im 18. Jh. Anlage des Sternplatzes; Straße einst mit zwei Toren befestigt („Mittleres Tor“ und „Äußeres Tor“); das Straßenbild von je einer geschlossenen, zwei- bis dreigeschossigen, trauf- bzw. giebelständigen Gebäudereihe des 16.-20. Jh. gebildet (❷, der nördliche Stadteingang durch eine markante, giebelständige Gebäudegruppe (Nr. 218, 220, 222) geprägt ❸.

Als Stadtgrundriss bestimmender Straßenzug mit hoher historischer Gebäudedichte hat die Hauptstraße hohen dokumentarischen Wert sowohl für die Stadtgeschichte als auch für die Stadtgestalt und -struktur.

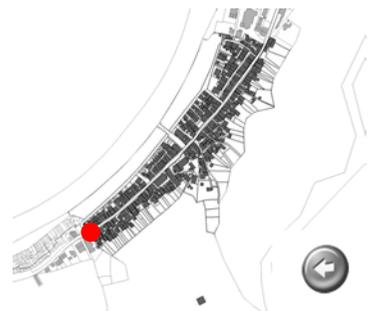
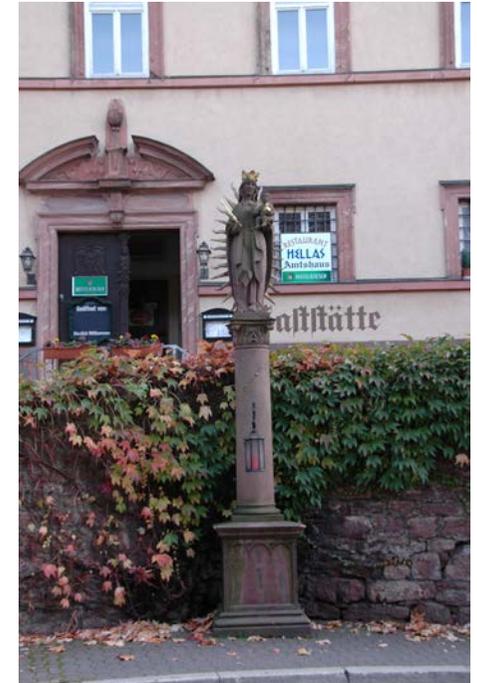
Detailansicht

Mariensäule aus Buntsandstein, z.T. vergoldet, an der Hauptstraße auf Höhe Burgweg 1 (ehemaliges Amtshaus) aufgestellt; 19. Jahrhundert.

Die Mariensäule gehört zur Reihe der entlang der Hauptstraße in großer Zahl aufgestellten oder an Fassaden angebrachten Kleindenkmäler. Neben ihrer künstlerischen Qualität ist sie ein Zeugnis der Volksfrömmigkeit und zugleich Ausdruck für die Bedeutung der Hauptstraße als wichtigster Straßenzug.

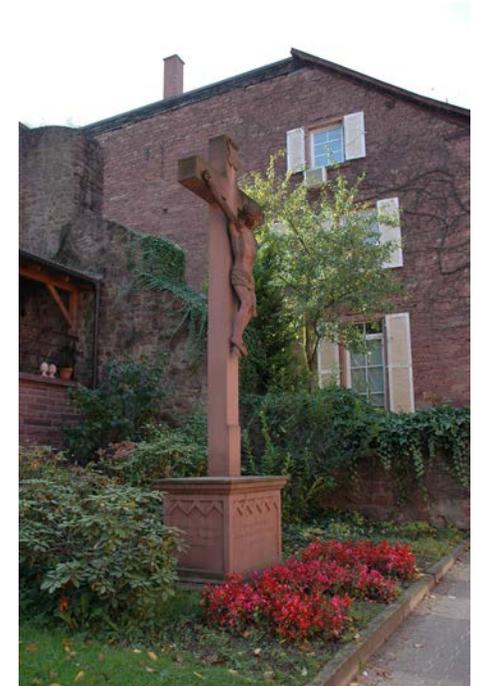
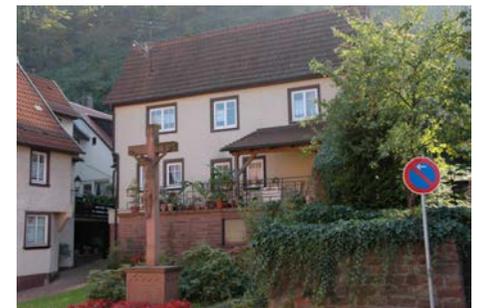
Mit Hauptstraße 32

Hierbei handelt es sich nicht um den originalen Standort. Das Kruzifix wurde erst nach Abbruch des ursprünglich an dieser Stelle sich befindenden Gebäudes hierher versetzt.

Das Kruzifix gehört zur Reihe der entlang der Hauptstraße in großer Zahl aufgestellten oder an Fassaden angebrachten Kleindenkmälern. Neben seiner künstlerischen Qualität ist es Zeugnis der Volksfrömmigkeit und Ausdruck der Bedeutung der Hauptstraße als wichtigster Straßenzug zugleich.

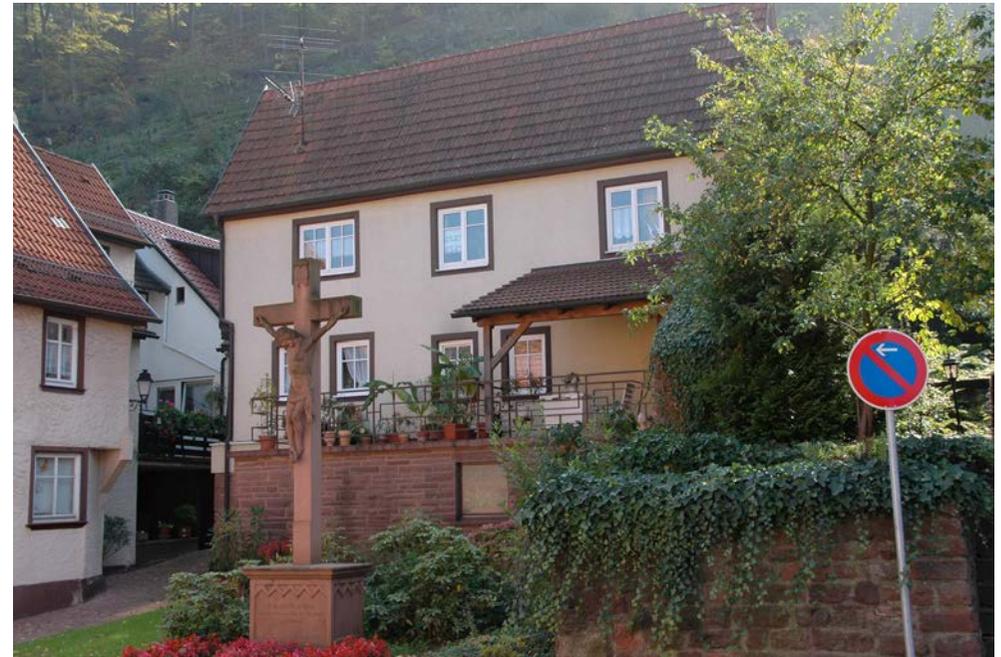
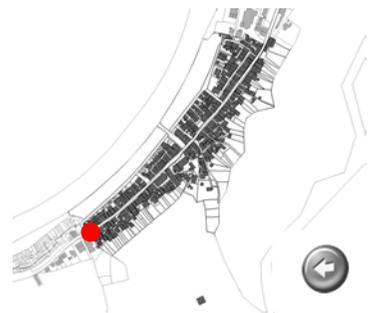
Detail Giebelfassade(gg. Nordost)

Zweigeschossiges, über massivem Sockelgeschoss errichtetes Wohngebäude aus Fachwerk, mit Ausnahme des Nordostgiebels und des Sockelgeschosses verputzt, Satteldach; das zweite Obergeschoss mit giebelseitigem Vorstoß, profilierter Schwelle und massiven Eckständern, im zweiten Obergeschoss geschweiftes Andreaskreuz; im Kern eventuell noch 17. Jahrhundert mit späteren Veränderungen (Fassade, Fenster, Terrasse, giebelseitiger Anbau).

Das bis zum Abbruch des Vordergebäudes in zweiter Reihe liegende, traufständige historische Gebäude ist mit seinen Veränderungen erhaltenswert für die Gesamtanlage.

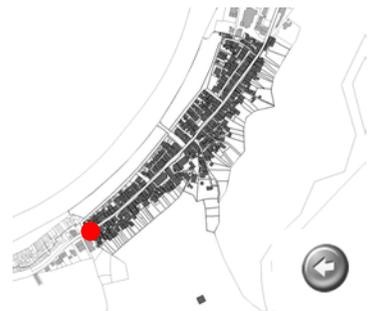
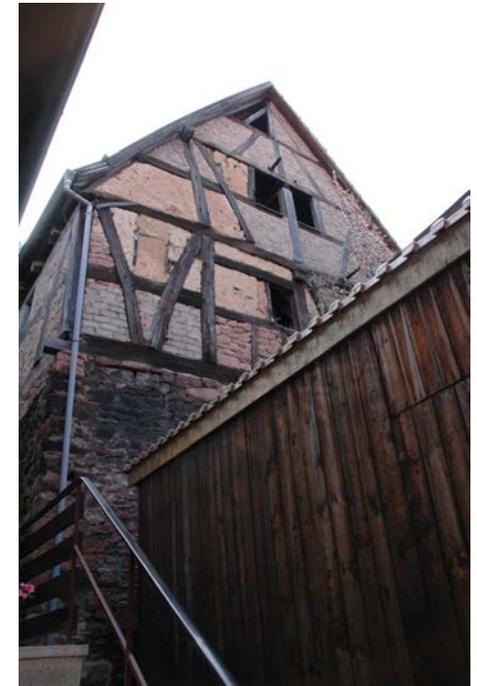
Giebelansicht mit Kellerbogen

Eingeschossiges, über hohem Hanggeschoss bzw. Keller errichtetes Gebäude, das Hanggeschoss massiv aus Buntsandstein, das Obergeschoss und der Giebel in konstruktivem Fachwerk mit Ausfachungen aus Sandstein bzw. Betonstein, Satteldach; Fachwerkaufbau wohl 18. Jahrhundert, das Hanggeschoss und der Keller wohl älter.

Das Gebäude ist als typischer Vertreter eines Kellerhauses im Rückbereich der Hauptstraße erhaltenswert.

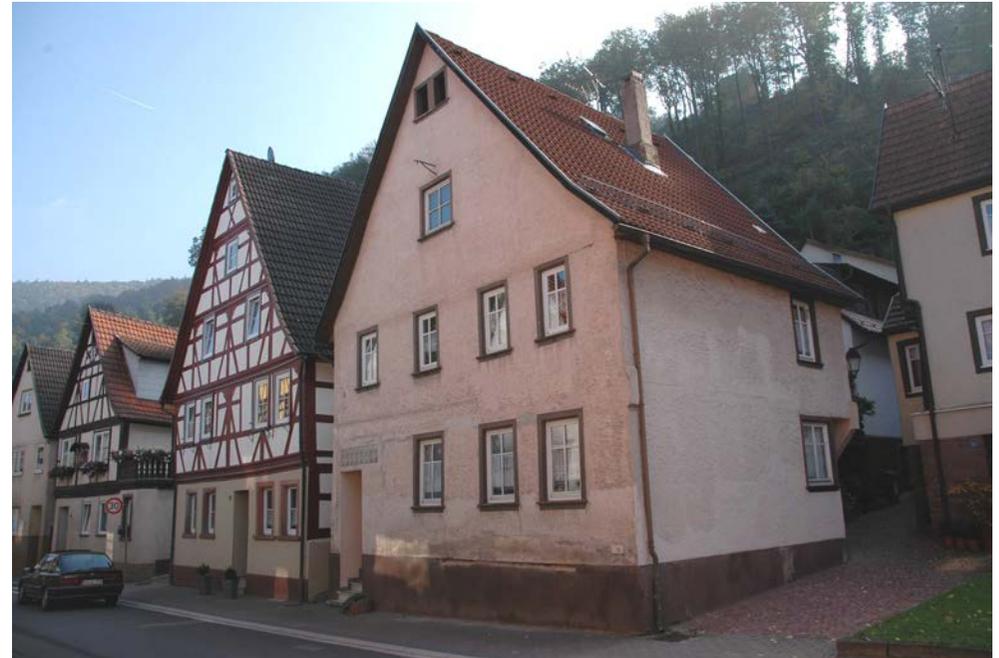
Hauptstraße 40 (rechts)

Zweigeschossiges Wohngebäude mit massivem Sockel und Erdgeschoss, das Obergeschoss in Fachwerk errichtet, verputzt, Satteldach; an der Giebelseite Fensterachsen gleichmäßig verteilt, an der rückwärtigen Gebäudeecke Obergeschoß über Eckkonsole leicht auskragend; im Kern 17./18. Jahrhundert mit späteren Veränderungen (Fassade, Fenster, u.a.).

Als Bestandteil der östlichen Gebäudereihe der Hauptstraße mit ihrer weitgehend geschlossenen, im Südwesten nur durch schmale Feuergassen getrennten giebelständigen und zweigeschossigen Bebauung ist das Wohnhaus erhaltenswert.

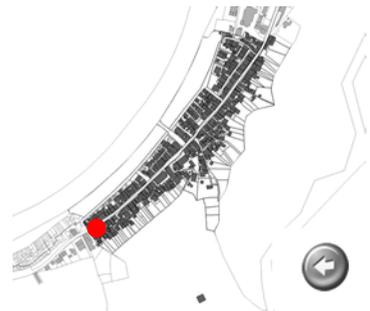
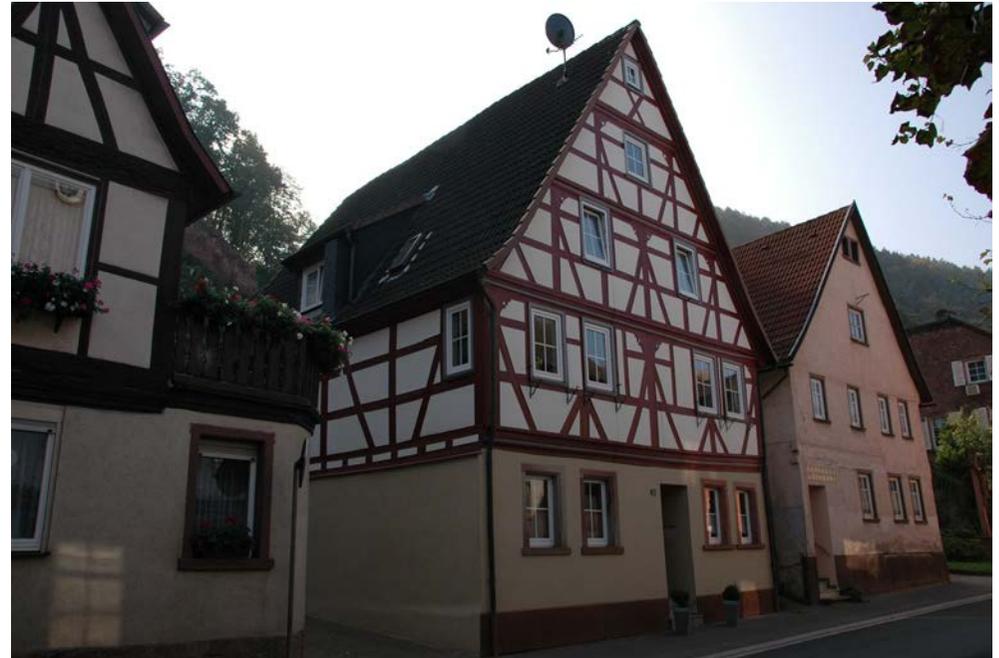
Hauptstraße 42 (Flstnr. 163)

Zweigeschossiges Wohngebäude mit massivem, verputztem Erdgeschoss, das Obergeschoss samt Giebel mit geschosshohe Fachwerkfiguren, profilierte Schwellen, Satteldach; am rückwärtigen Nebengebäude erhaltenswertes Kellerportal, Jahreszahl nicht lesbar; das Hauptgebäude 16./17. Jahrhundert.

Haupt- und Nebengebäude erstrecken sich auf einem schmalen, tiefen Grundstück. Sie sind in der Art eines Streckgehöfts hintereinander angeordnet.

Wegen seines hohen Überlieferungsgrades und als Bestandteil der östlichen Gebäudereihe der Hauptstraße mit ihrer weitgehend geschlossenen, im Südwesten nur durch schmale Feuergassen getrennten giebelständigen und zweigeschossigen Bebauung kommt dem Wohnhaus hoher dokumentarischer Wert für die Gesamtanlage zu.

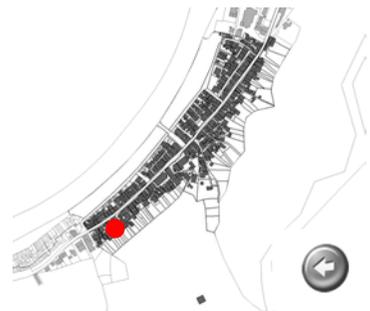
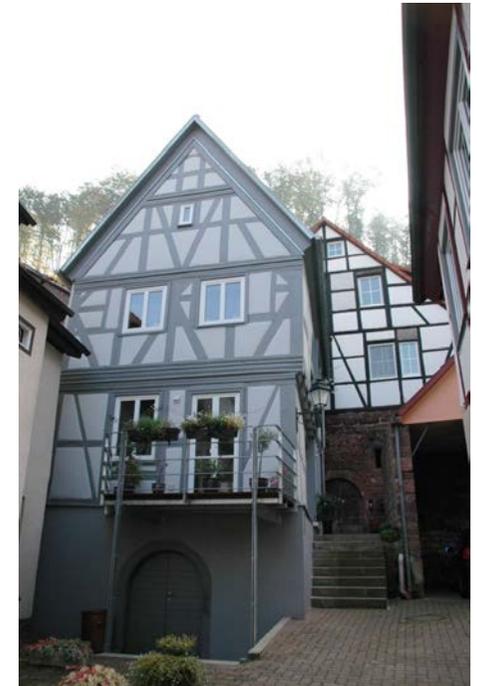
Hauptstraße 48

Zweigeschossiges Fachwerkhaus über hohem Kellergeschoss mit Kellerbogen, profilierte Schwellen, Satteldach; 2. Obergeschoss und Dachgeschoss im Kern 16./17. Jahrhundert, 1. Obergeschoss 19. Jahrhundert, moderne Veränderungen aus von 2006 (diverse Sanierungs- und Umbauarbeiten im Innen- und Außenbereich).

Als Bestandteil der schon recht frühen Bebauung in zweiter Reihe im Bereich der Hauptstraße ist dieses Gebäude, unabhängig von seinen modernen Veränderungen erhaltenswert.

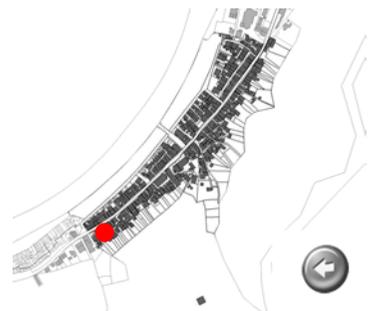
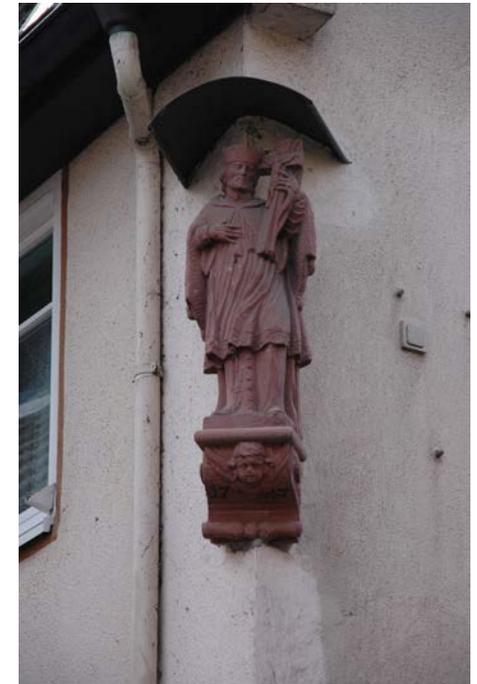
Hauptstraße 52

Skulptur des „Hl. Nepomuk“ aus Buntsandstein am Gebäudeeck; Konsole bez. 1747; das erhaltenswerte Wohnhaus zweigeschossig, mit massivem Erdgeschoss und Fachwerkobergeschoss, verputzt, Satteldach; Gebäude im Kern evtl. 17./18. Jahrhundert, im 20. Jahrhundert verändert (Fassade, Fenster, Erdgeschoss, u.a.).

Die Skulptur gehört zur Reihe der entlang der Hauptstraße in großer Zahl aufgestellten oder an Fassaden angebrachten Kleindenkmäler. Neben seiner künstlerischen Qualität ist es ein Zeugnis der Volksfrömmigkeit und zugleich Ausdruck der Bedeutung der Hauptstraße als wichtigster Straßenzug. Das Wohngebäude ist als Bestandteil der geschlossenen historischen Bebauung der Hauptstraße unabhängig von seinen modernen Veränderungen erhaltenswert.

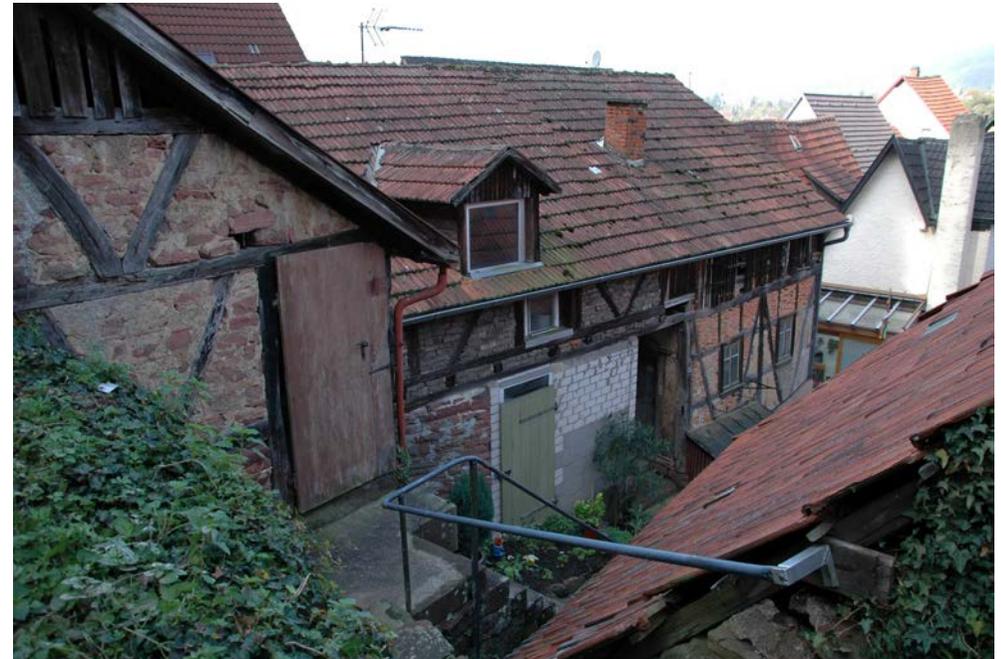
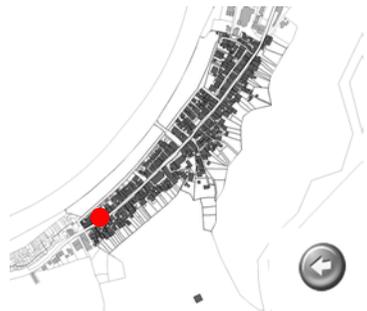
Nordwestgiebel

Massives, in den Hang hinein gebautes Kellerhaus aus Buntsandstein, das Obergeschoss in Fachwerk errichtet, Ausfachungen mit Lehmstaken, Sandstein, Ziegel- und Betonstein, Satteldach; erhaltenswerte Details (Lehmstaken, bauzeitliche Rahmenfüllungstüre, Bodenplatten aus Sandstein); älterer Keller wohl im 18./19. Jahrhundert überbaut und mit diversen Nutzungen belegt (Werkstatt, Holzlege, Kleintierstall).

Das Gebäude liegt in zweiter Reihe oberhalb der Hauptstraße. Es gruppiert sich gemeinsam mit anderen Nebengebäuden um einen gegen Osten auf Terrassen angelegten Hofraum. Wegen seiner unveränderten Nutzung und Baugestalt ist dieses Nebengebäude erhaltenswert.

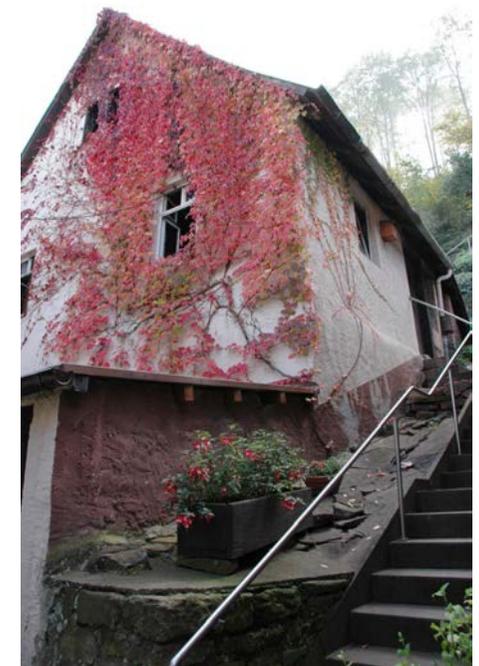
Kellerbogen, 16. Jh. (Nr. 56)

Massiver, in den Hang hinein gebauter Keller aus Buntsandstein, das Obergeschoss in Fachwerk errichtet, verputzt, Satteldach; Kellerbogen bez. „15.“ (?), im 18./19. Jahrhundert überbaut und mit diversen Nutzungen belegt (Werkstatt, Wohnung).

Das Gebäude liegt in zweiter Reihe oberhalb der Hauptstraße. Es gruppiert sich gemeinsam mit anderen Nebengebäuden um einen gegen Osten auf Terrassen angelegten Hofraum. Als typischer Vertreter eines Kellerhauses im Rückbereich der Hauptstraße ist das Gebäude erhaltenswert.

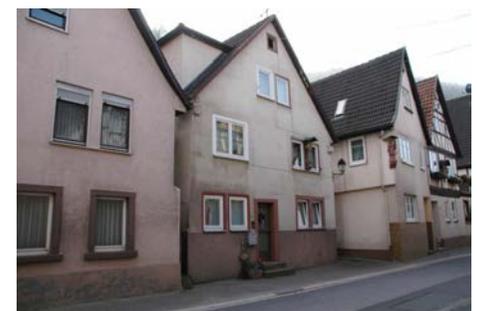
Hauptstraße 66 und 68

Erhaltenswertes Gebäude

Kellerhäuser

In den Hang hinein gebaute Kellerhäuser mit massivem Hang- und jeweils einem Fachwerkobergeschoss, teilweise verputzt; 18./19. Jahrhundert mit späteren Veränderungen.

Die gestaffelt angeordneten Gebäude befinden sich in 3. bzw. 4. Reihe oberhalb der Hauptstraße. Als typischer Vertreter eines Kellerhauses im Rückbereich der Hauptstraße sind sie erhaltenswert.

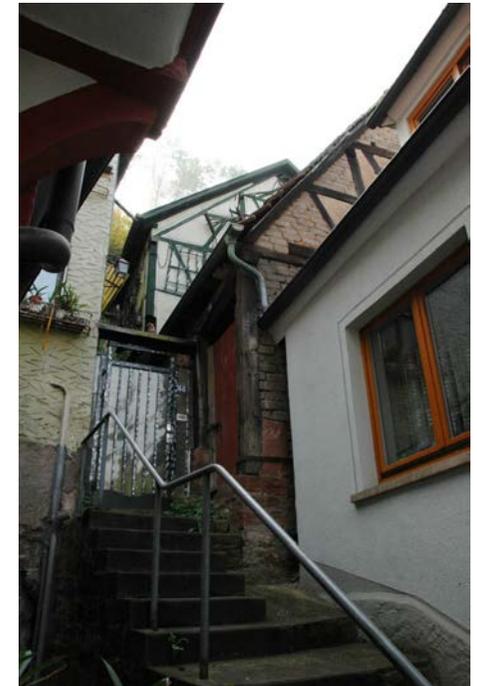
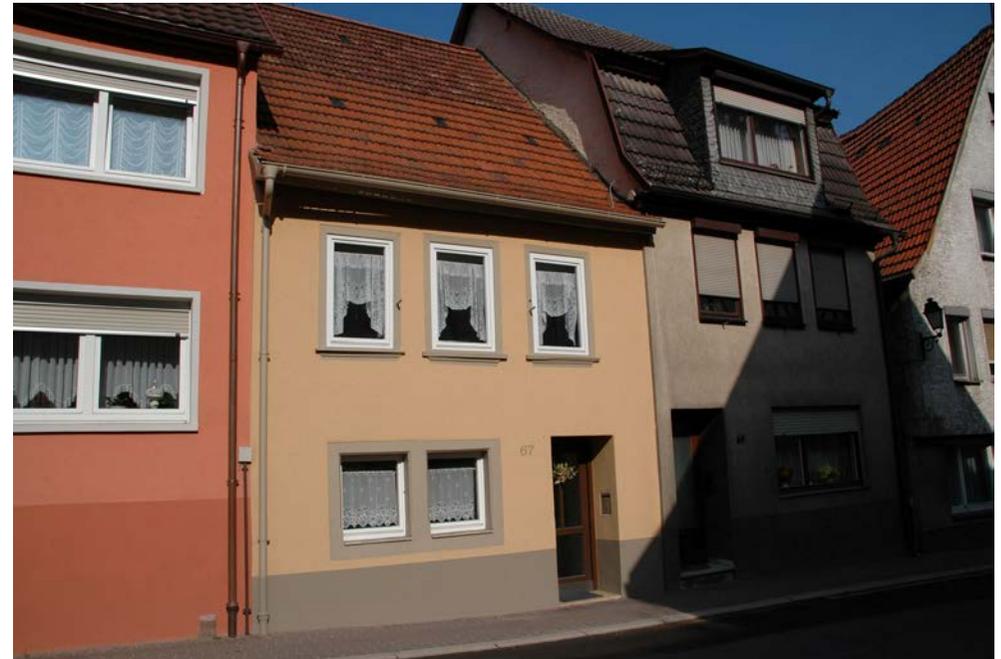
Hauptstraße 67 (Bildmitte)

Hauptstraße 67

Erhaltenswertes Gebäude

Wohnhaus

Zweigeschossiges Wohnhaus mit massivem Erd- und vermutlich Fachwerkobergeschoss, verputzt, im Erdgeschoss quadratische Fenster mit Steingewänden, im Obergeschoss Holzgewände und profilierte Sohlbänke, Satteldach; 19./20. Jahrhundert, wohl mit älterem Kern.

Wegen seiner zwar schlichten, für ein Gebäude des 19. Jahrhunderts aber dennoch gängigen Gestalt ist das Wohnhaus erhaltenswert.

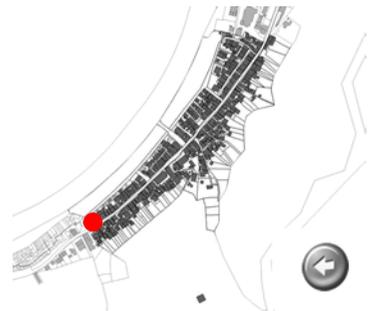
Keller

Massiver, in den Hang hinein gebauter und nachträglich zweigeschossig überformter Keller; der Kellerbogen bez. „1709 HBSF“.

Als Hinweis auf die einstige Bedeutung der Landwirtschaft in Freudenberg ist der Keller im Rückbereich der erhaltenswert.

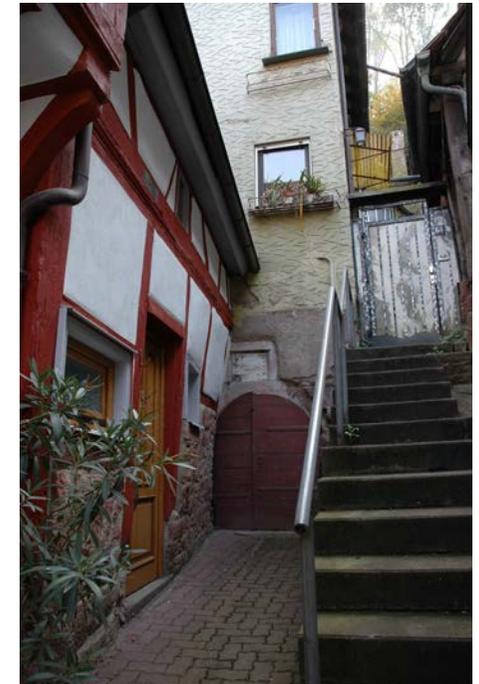
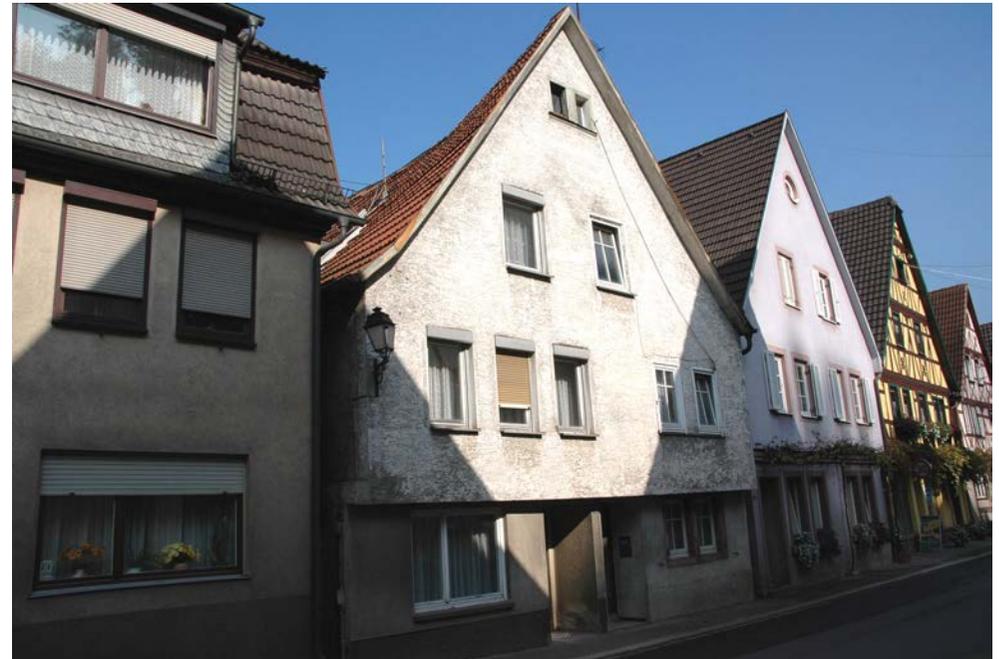
Hauptstraße 71

Erhaltenswertes Gebäude

Doppelwohnhaus

Zweigeschossiges Doppelwohnhaus mit massivem Erdgeschoss und Fachwerkobergeschoss, verputzt, Satteldach; im Kern wohl 18. Jahrhundert, im 20. Jahrhundert verändert (Fassade, Fenster, Eingangsbereich).

Als Bestandteil der geschlossenen historischen Bebauung der Hauptstraße ist dieses Gebäude, unabhängig von seinen modernen Veränderungen erhaltenswert.

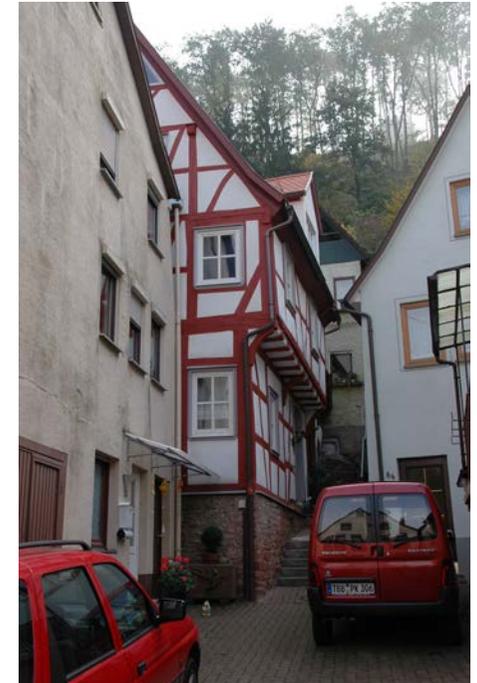
Hauptstraße 72

Zweigeschossiges Fachwerkgebäude über massivem Hanggeschoss errichtet, traufseitiger Vorstoß auf Knaggen, Satteldach; 17. Jahrhundert, 2006 Gebäudesanierung (Erneuerung des Dachstuhls samt Dachausbau, Fachwerkfreilegung, u.a.); das dazugehörige, ebenfalls erhaltenswerte Nebengebäude eingeschossig in Fachwerk errichtet; 18./19. Jahrhundert.

Das Wohnhaus liegt in zweiter Reihe oberhalb der Hauptstraße. Mit seinen Giebelseiten schließt es direkt an seine Nachbargebäude an. Mit seiner Errichtung erfuhr der hinter den Hauptstraßengebäuden Nr. 62 und Nr. 74 sich erstreckende Hofraum eine Verengung. Als Dokument der weit ins 19. Jahrhundert gängigen Praxis der Nachverdichtung und wegen seiner Baugestalt ist dieses Gebäude erhaltenswert.

Nebengebäude (li)

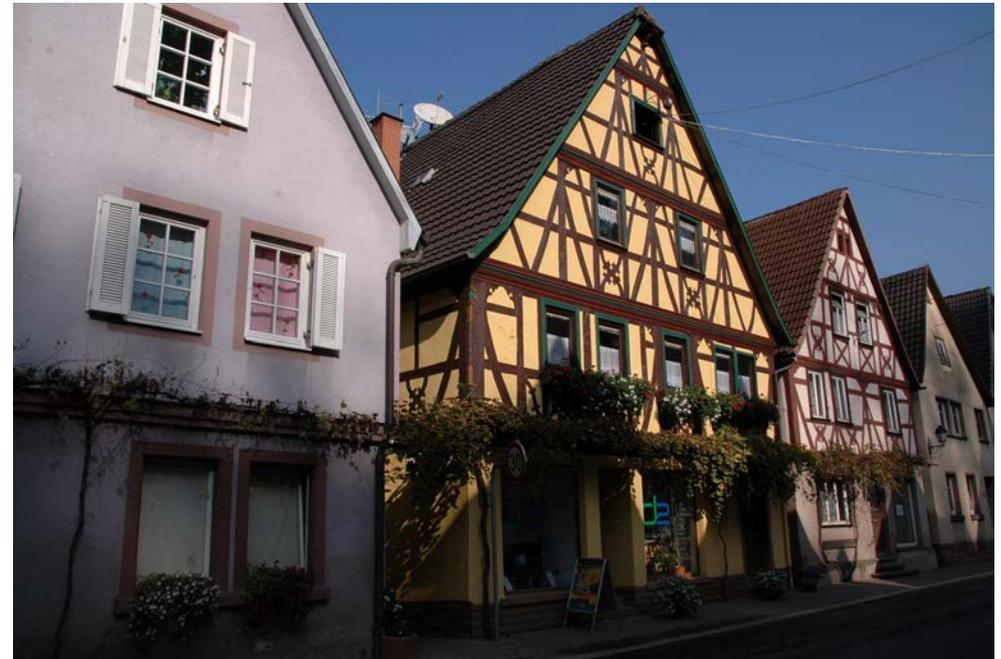
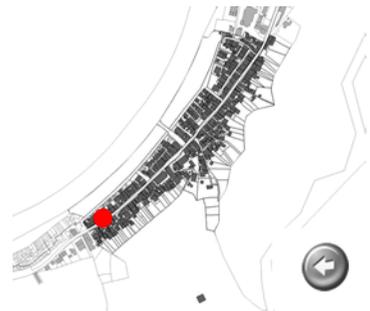
Hauptstraße 75

Zweigeschossiges Wohngebäude mit massivem, verputztem Erd- und Fachwerkobergeschoss, Satteldach; an der Seitenfassade im Erdgeschoss Spitzbogenportalgewände, Obergeschoss und Giebel mit profilierten Schwellen, reiches Zierfachwerk und geschnitzter Eckständer; 16. Jahrhundert, im 20. Jahrhundert Ladeneinbau u.a.

Das Wohnhaus ist Bestandteil der westlichen Gebäudereihe der Hauptstraße mit ihrer weitgehend geschlossenen giebelständigen, zweigeschossigen Bebauung.

Als qualitativvolles Zeugnis der spätmittelalterlichen-frühneuzeitlichen bürgerlichen Bebauung hat das Gebäude Zeugniswert für die Gesamtanlage.

Seitenfassade mit Spitzbogenportalgewände

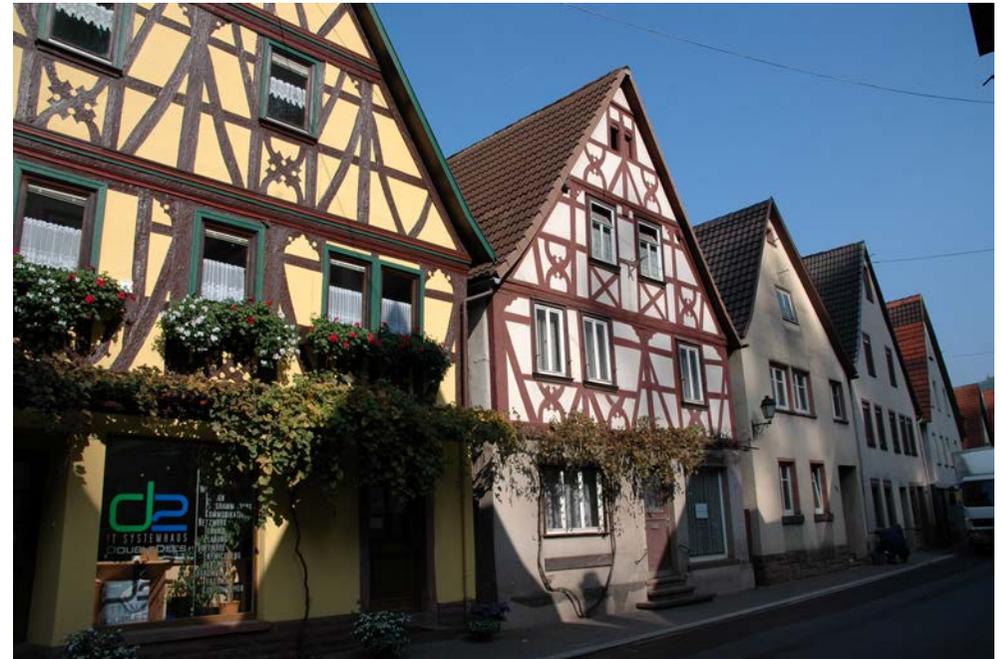
Hauptstraße 77 (Bildmitte)

Hauptstraße 77

Kulturdenkmal gemäß § 2 DSchG (Gebäude)

Wohnhaus

Zweigeschossiges Wohngebäude mit massivem, verputztem Erdgeschoss und Fachwerkobergeschoss, Satteldach; Obergeschoss und Giebel mit profilierten Schwellen und reichem Zierfachwerk; 16./17. Jahrhundert, Mitte des 20. Jahrhunderts Ladeneinbau.

Das Wohnhaus ist Bestandteil der westlichen Gebäudereihe der Hauptstraße mit ihrer weitgehend geschlossenen giebelständigen, zweigeschossigen Bebauung.

Als qualitätvolles Zeugnis der spätmittelalterlichen-frühneuzeitlichen bürgerlichen Bebauung hat das Gebäude Zeugniswert für die Gesamtanlage.

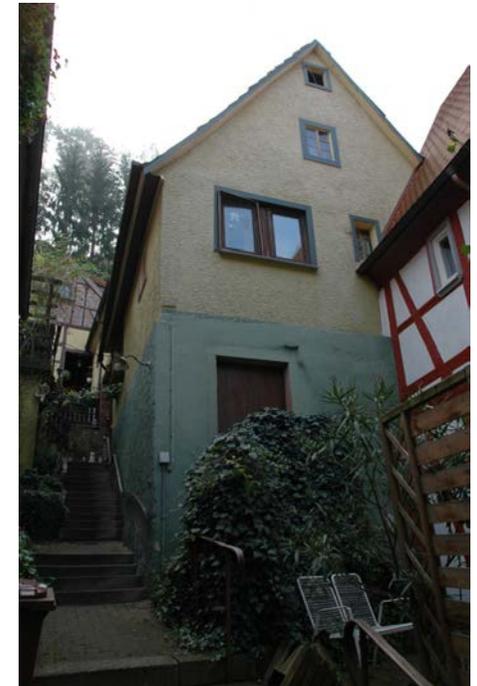
Hauptstraße 78

Erhaltenswertes Gebäude

Kellerhaus

Eingeschossiges, über hohem, massivem Hanggeschoss errichtetes Gebäude aus Fachwerk, verputzt, Satteldach; im Kern 18. Jahrhundert, nachträglich verändert.

Das Gebäude ist als typischer Vertreter eines Kellerhauses im Rückbereich der Hauptstraße erhaltenswert.

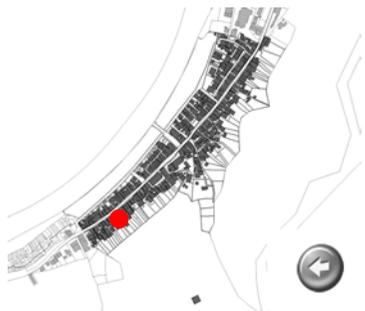
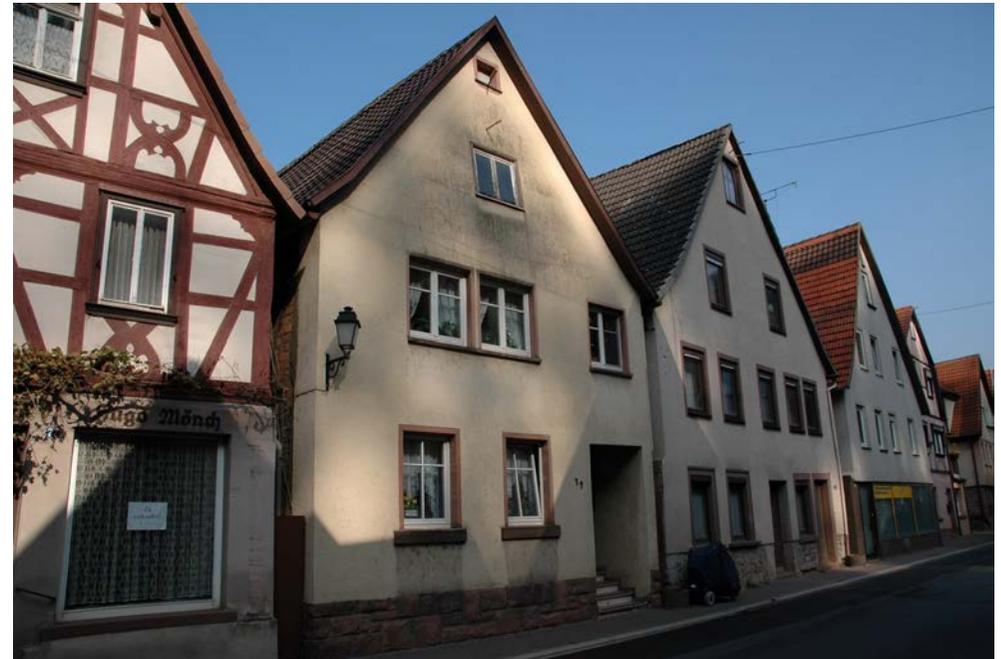
Hauptstraße 79 (2.v.l.)

Hauptstraße 79

Erhaltenswertes Gebäude

Wohnhaus

Zweigeschossiges, massives, verputztes Wohngebäude mit Satteldach; 19./20. Jahrhundert mit älterem Kern.

Als Bestandteil der westlichen Gebäudereihe der Hauptstraße mit ihrer weitgehend geschlossenen, zum Teil nur durch schmale Feuergassen getrennten giebelständigen und zweigeschossigen Bebauung ist das Wohnhaus erhaltenswert.

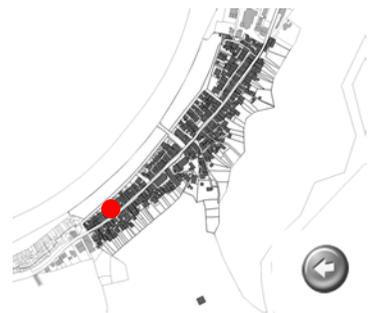
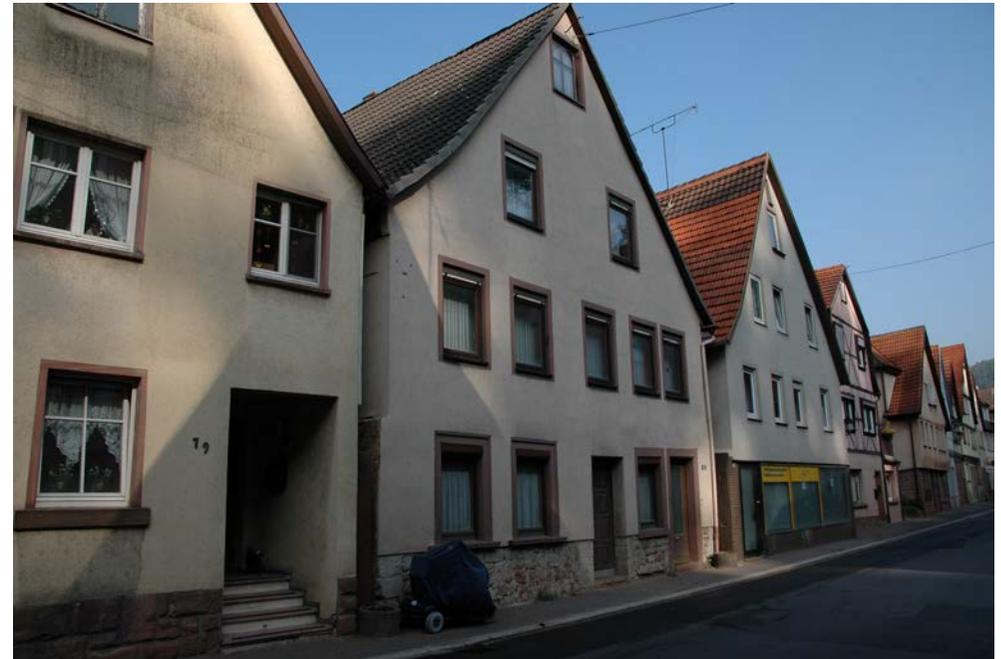
Hauptstraße 81 (Bildmitte)

Hauptstraße 81

Erhaltenswertes Gebäude

Wohnhaus

Zweigeschossiges Wohngebäude mit massivem Erd- und Fachwerkobergeschoss, verputzt, Satteldach; 2. Hälfte 19. Jahrhundert mit späteren Überformungen.

Als Bestandteil der westlichen Gebäudereihe der Hauptstraße mit ihrer weitgehend geschlossenen, zum Teil nur durch schmale Feurgassen getrennten giebelständigen und zweigeschossigen Bebauung ist das Wohnhaus erhaltenswert.

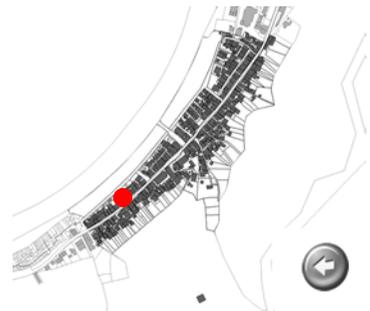
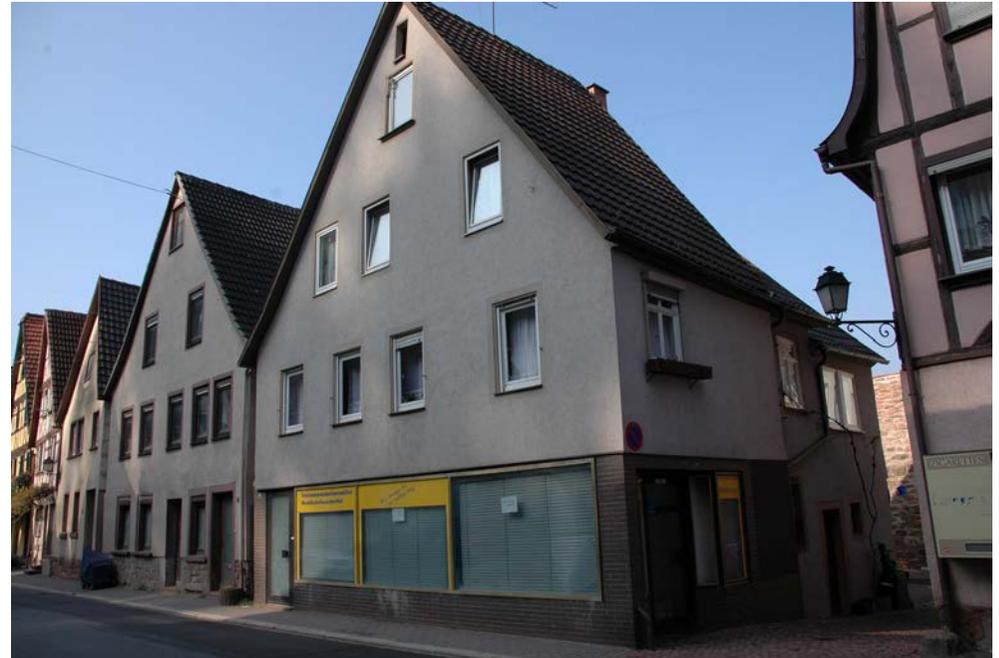
Hauptstraße 83

Erhaltenswertes Gebäude

Wohnhaus

Zweigeschossiges Wohngebäude mit massivem Erdgeschoss, das Obergeschoss vermutlich in Fachwerk errichtet, verputzt, Satteldach; älteres Gebäudewohl in der 2. Hälfte des 19. Jahrhunderts im vorderen Teil umgebaut bzw. Mitte des 20. Jahrhunderts nochmals überformt (Ladeneinbau, Fassade, Fenster, u.a.).

Das Wohnhaus liegt an der Ecke Mariengasse, auf Höhe des hier angenommenen „Marientörles.“ Als Bestandteil der westlichen Gebäudereihe der Hauptstraße mit ihrer weitgehend geschlossenen, zum Teil nur durch schmale Feuergassen getrennten giebelständigen und zweigeschossigen Bebauung ist das Wohnhaus erhaltenswert.

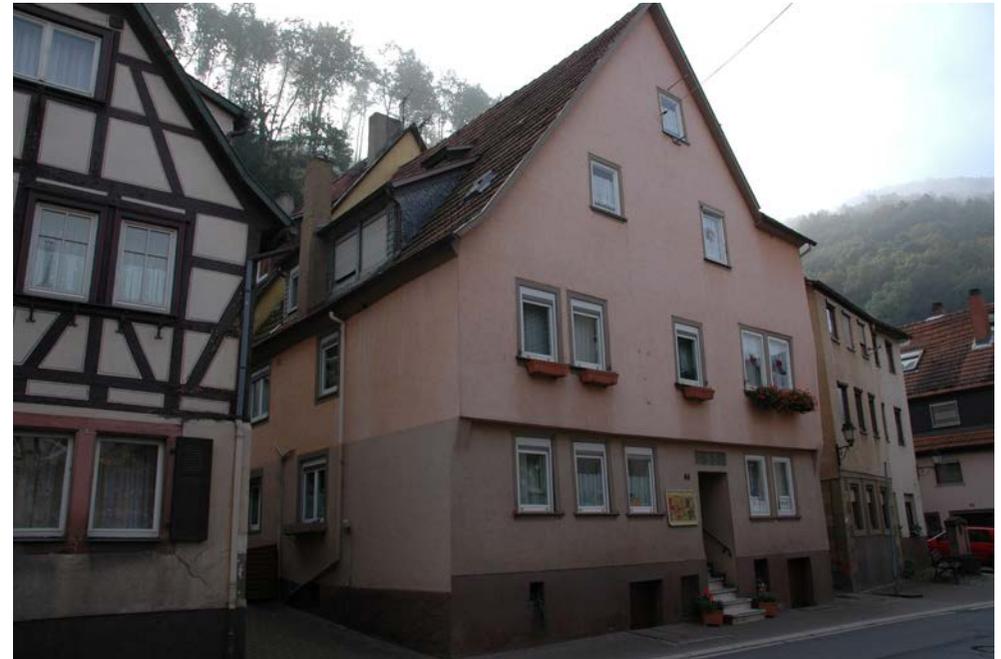
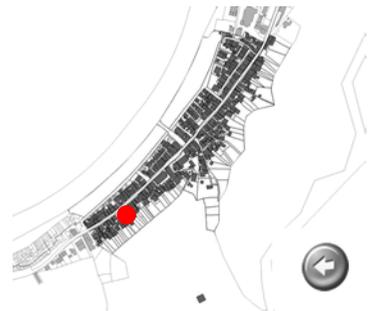
Wohnhaus

Gebäude über L-förmigem Grundriss; der giebelseitig zur Hauptstraße orientierte Massivbau in Buntsandstein mit Fachwerkgiebel und Mansarddach, schlichte spätbarocke Fassadengestaltung; spätes 18. Jahrhundert; der zur Stadtmauer traufständige Trakt ebenfalls zweigeschossig, vermutlich massiv, verputzt, Satteldach; 19. Jahrhundert.

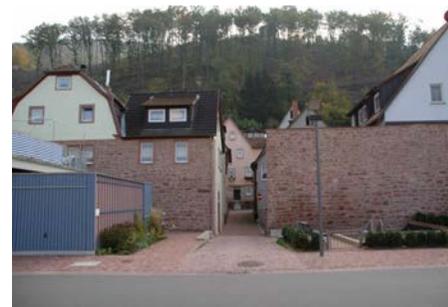
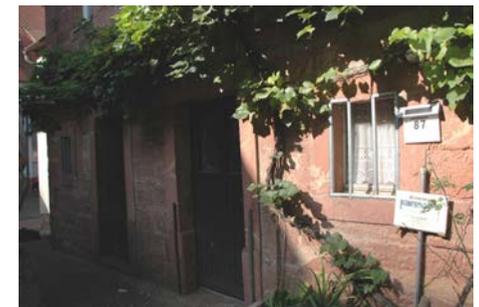
Das Wohnhaus rückt von der Baulinie der Hauptstraße ab. Die westliche Stadtmauer bildet gleichzeitig seine Außenmauer.

Wegen seiner qualitätvollen Baudetails und seines hohen Überlieferungsgrades aber auch als Bestandteil der die westliche Stadtansicht prägenden Bebauung hat das Gebäude einen hohen Stellenwert innerhalb der Gesamtanlage.

*Ansicht von der Mainstraße*

*Erdgeschoss mit zwei Zugängen*

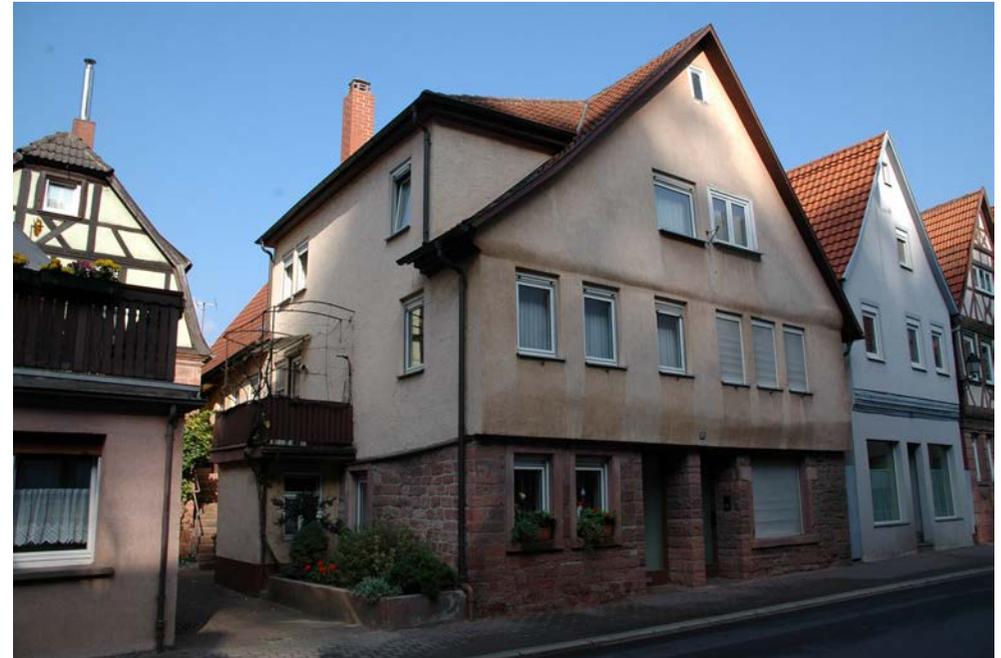
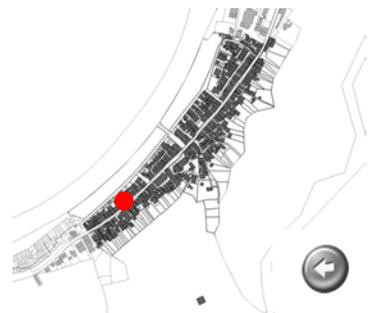
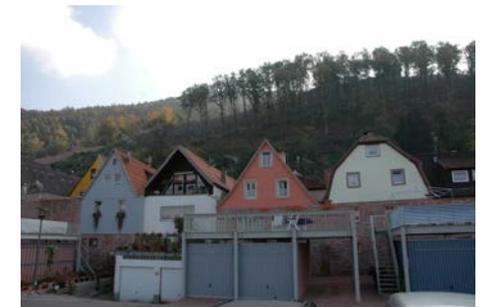
Hauptstraße 89

Erhaltenswertes Gebäude

Doppelwohnhaus

Zweigeschossiges Doppelwohnhaus mit massivem, unverputztem Erd- und Fachwerkobergeschoss, verputzt, Satteldach; im Kern 17./18. Jahrhundert, im 20. Jahrhundert verändert (Dachausbau, Balkon, Fassade, Fenster).

Das Wohnhaus erstreckt sich auf einer langen, schmalen Parzelle. Die westliche Stadtmauer bildet gleichzeitig die Gebäudeaußenmauer. Als Bestandteil der geschlossenen historischen Bebauung der Hauptstraße und als ein die westliche Stadtansicht prägendes Element ist das Gebäude unabhängig von seinen modernen Veränderungen erhaltenswert.

Ansicht von der Mainstraße (2.v.r.)

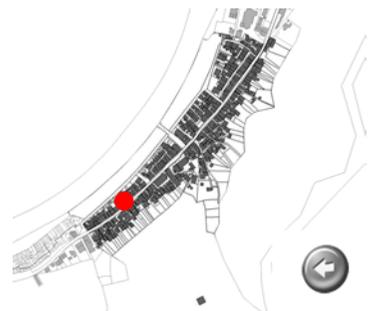
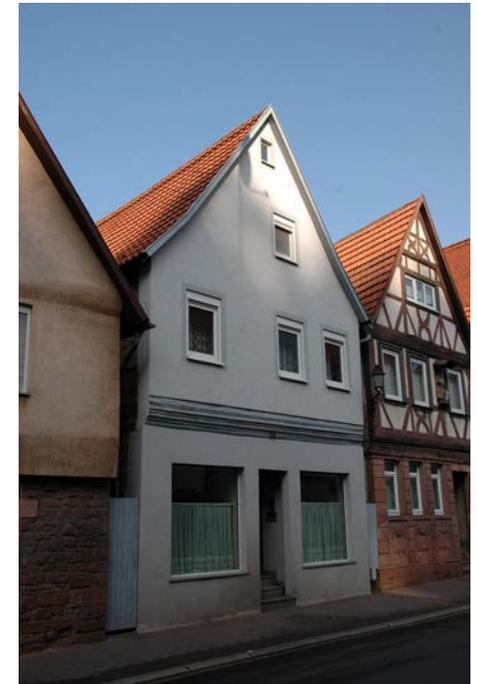
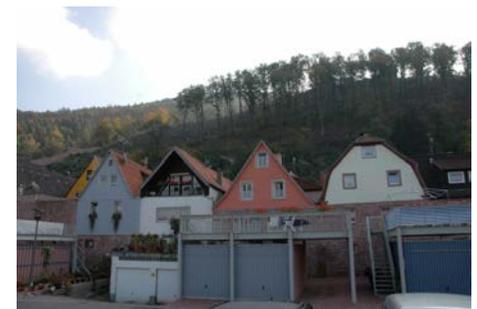
Hauptstraße 91

Erhaltenswertes Gebäude

Wohnhaus

Zweigeschossiges Wohnhaus mit massivem Erdgeschoss und Fachwerkobergeschoss, mit Ausnahme der profilierten Schwelle verputzt, Satteldach; im Kern vermutlich 17. Jahrhundert, im 20. Jahrhundert im Erdgeschoss und im rückwärtigen Teil stark verändert (Fassade, Fenster, Erdgeschoss u.a.).

Das Wohnhaus erstreckt sich auf einer langen, schmalen Parzelle. Die westliche Stadtmauer bildet gleichzeitig einen Teil der westlichen Giebelseite. Als Bestandteil der geschlossenen historischen Bebauung der Hauptstraße und als ein die westliche Stadtansicht prägendes Element ist das Gebäude unabhängig von seinen modernen Veränderungen erhaltenswert.

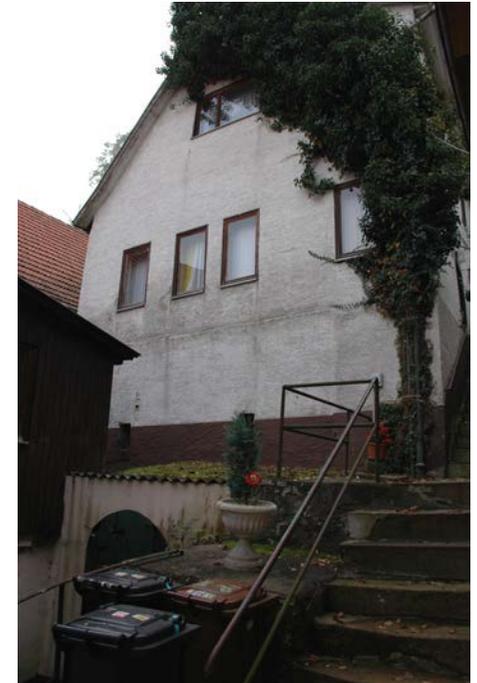
Hauptstraße 92

Kulturdenkmal gemäß § 2 DSchG (Gebäude)

Kellerhaus

Zweigeschossiger, verputzter Fachwerkbau über in den Hang gebautem Keller mit zwei Kellertoren, eines davon bez. 1561, Satteldach; 17./18. Jahrhunderts mit späteren Veränderungen (Fassade, Fenster u.a.).

Das Gebäude hat als typischer Vertreter eines Kellerhauses und als Dokument für die einstige Bedeutung der Landwirtschaft in Freudenberg Bedeutung für die Gesamtanlage.

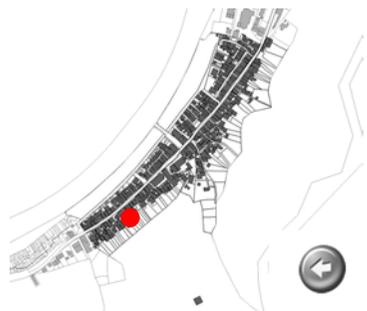
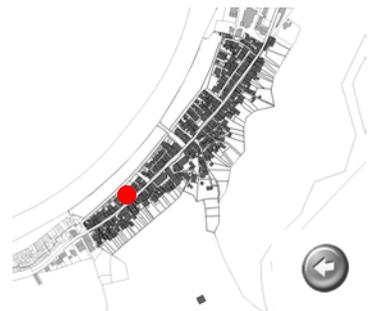
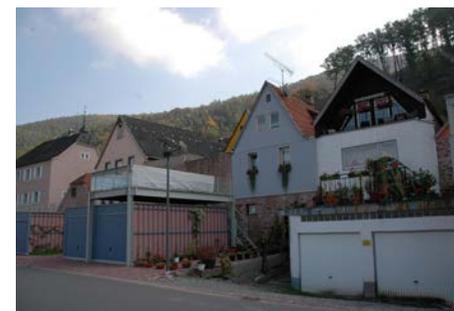
Hauptstraße 93 (Flstnr. 66)

Kulturdenkmal gemäß § 28 DSchG (Gebäude)

Wohnhaus

Zweigeschossiges Wohnhaus mit massivem, aus Buntsandstein errichtetem Erdgeschoss mit klassizistischem Fassadendekor, das erste Obergeschoss und der Giebel mit Zierfachwerk des 17. Jahrhunderts, Satteldach; das Erdgeschoss bez. 1795, 1981 Instandsetzungsarbeiten, 2002 Innenrenovierung samt Einbau von Treppen, Erneuerung der Fenster, Überformung des Westgiebel; an der Hauptfassade farbig gefasste Skulptur des Hl. Josephs (erhaltenswert).

Das Wohnhaus erstreckt sich auf einer langen, schmalen Parzelle. Die westliche Stadtmauer bildet gleichzeitig einen Teil seiner westlichen Giebelseite. Als qualitätvolles Beispiel eines Zierfachwerkbaus mit spätbarock erneuerter Erdgeschossfassade und als Bestandteil der geschlossenen historischen Bebauung der Hauptstraße hat das Gebäude exemplarischen Wert für die Stadtgestalt.

Ansicht von der Mainstraße (2.v.r.)

Heiliger Joseph (erhaltenswert)
