Denkmalpflegerischer Werteplan Gesamtanlage Freudenberg/Main

**DENKMALPFLEGERISCHER WERTEPLAN
GESAMTANLAGE FREUDENBERG**

Regierungspräsidium Stuttgart, Referat Denkmalpflege

Gesamtanlage gemäß § 19 DSchG

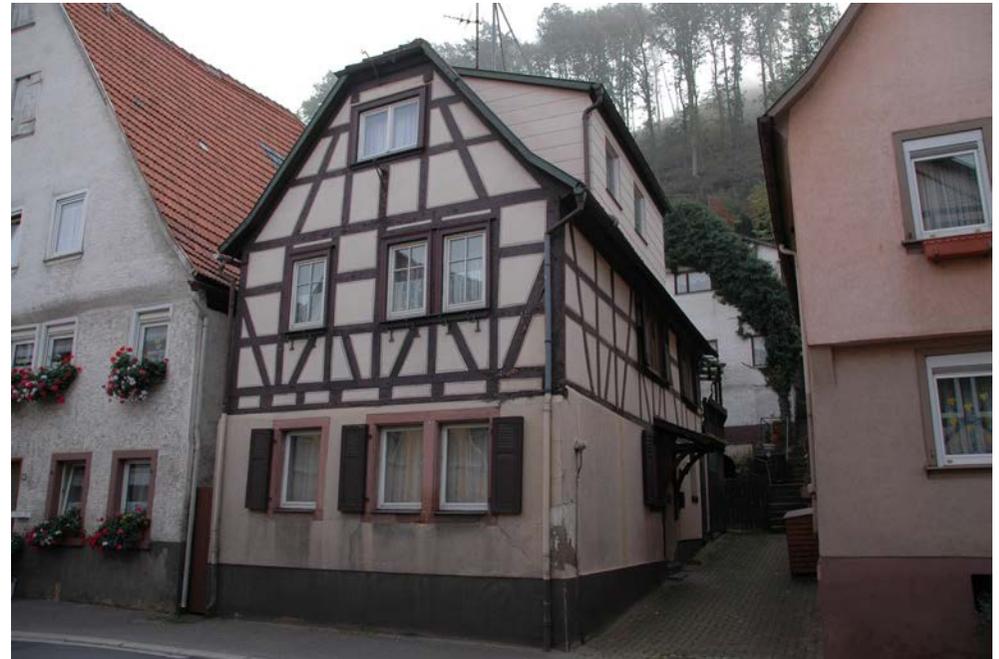
Hauptstraße 94

Erhaltenswertes Gebäude

Wohnhaus

Zweigeschossiges Wohngebäude mit massivem, verputztem Erd- und Fachwerkobergeschoss, Krüppelwalmdach; 19. Jahrhunderts mit späteren Überformungen (Dachausbau, Fenster u.a.).

Das insgesamt gut überlieferte Gebäude ist als Bestandteil der geschlossenen historischen Bebauung der Hauptstraße erhaltenswert.

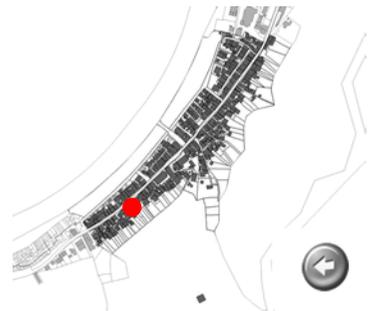
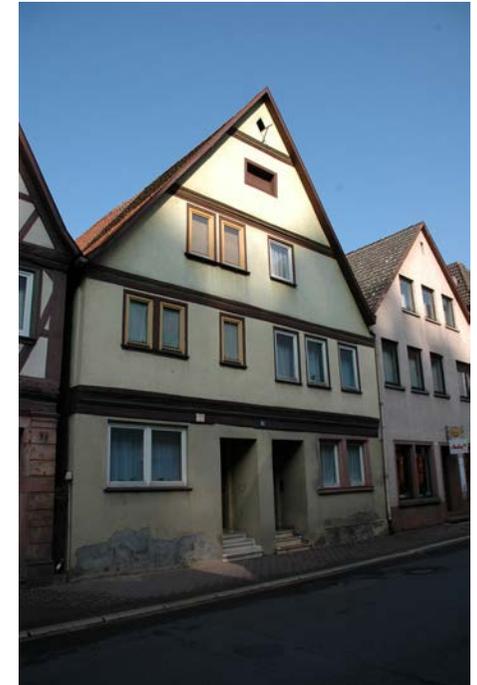
Hauptstraße 95 (Flstnr. 63/64)

Kulturdenkmal gemäß § 28 DSchG (Gebäude)

Wohnhaus

Zweigeschossiges Doppelwohnhaus mit massivem Erd- und Fachwerkobergeschoss, verputzt, Satteldach; profilierte Schwellen und profiliertes Fenstergewände; 16./17. Jahrhundert, im 20. Jahrhundert überformt (Fassade, Fenster) bzw. rückwärtiger, an die westliche Stadtmauer angrenzender Gebäudeteil abgegangen.

Das als Doppelhaus ausgebildete Gebäude hat als Bestandteil der geschlossenen historischen Bebauung der Hauptstraße und als Dokument des frühneuzeitlichen Bauens innerhalb der dicht bebauten Kernstadt exemplarischen Wert für die Gesamtanlage.

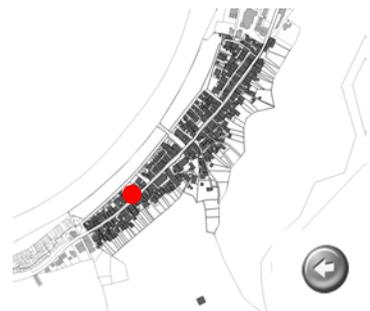
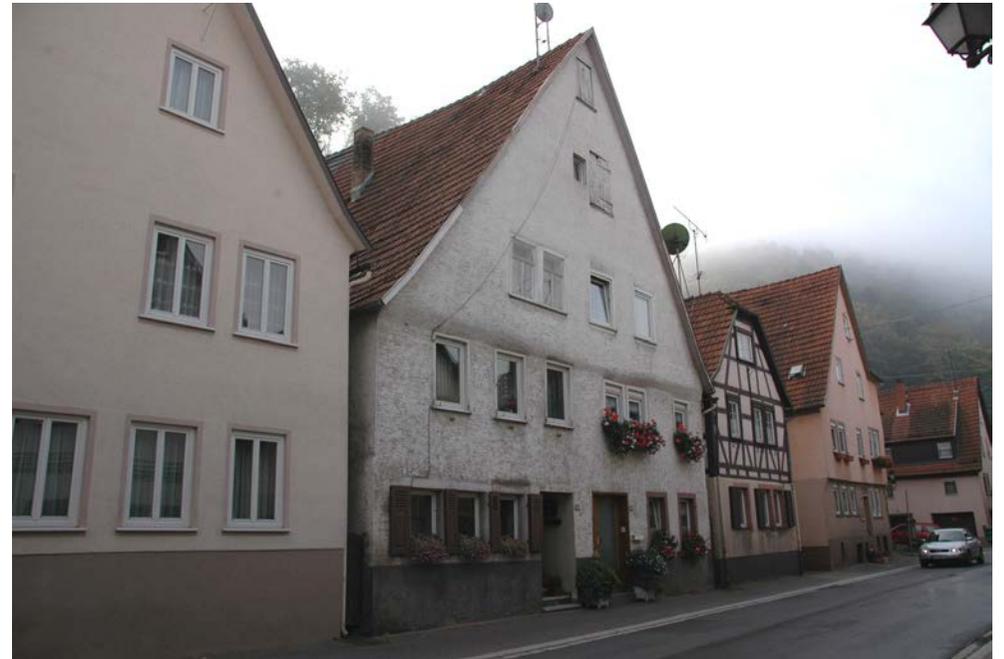
Hauptstraße 96/98 (Bildmitte)

Hauptstraße 96/98

Kulturdenkmal gemäß § 2 DSchG (Gebäude)

Wohnhaus

Zweigeschossiges Doppelwohnhaus mit massivem Erd- und Fachwerkobergeschoss, verputzt, Satteldach; giebelseitiger Vorstoß und zwei Aufzugsluken; 16./17. Jahrhundert, 2007 Erneuerung der Fenster und des Hauseingangs.

Das als Doppelhaus ausgebildete Gebäude hat als Bestandteil der geschlossenen historischen Bebauung der Hauptstraße und als Dokument des frühneuzeitlichen Bauens innerhalb der dicht bebauten Kernstadt exemplarischen Wert für die Gesamtanlage.

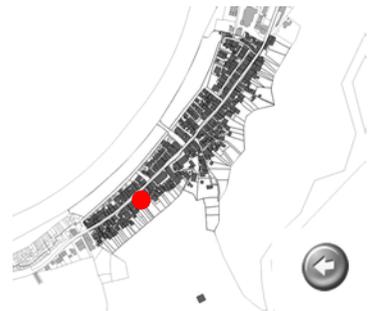
Hauptstraße 99

Zweigeschossiges, vermutlich massives, verputztes Wohnhaus mit Mansardwalmdach, im Erdgeschoss geohrte Fenstergewände und Sockelgesims in Buntsandstein; 18. Jahrhundert, im 20. Jahrhundert moderne Veränderungen (Dachausbau, Fassade, Fenster u.a.).

Als qualitätvolles Beispiel bürgerlich barocken Bauens innerhalb der dicht bebauten Kernstadt hat dieses Gebäude exemplarischen Wert für die Gesamtanlage .

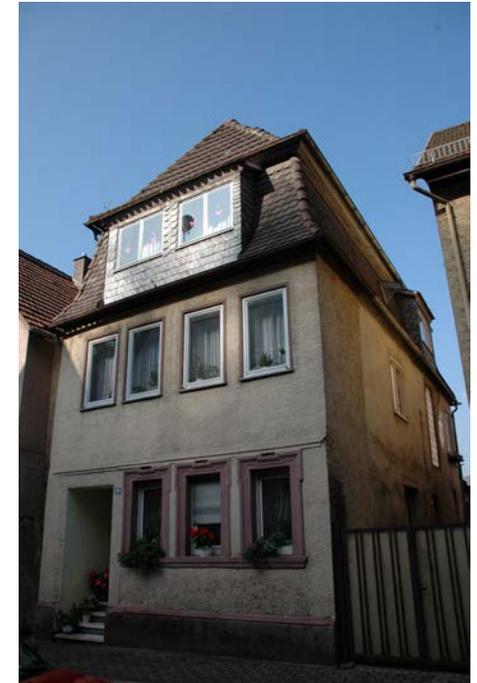
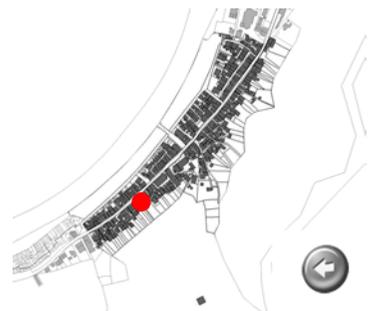
Hauptstraße 100

Geohrtes Portal aus Sandstein (Kulturdenkmal), 18. Jahrhundert; das Wohngebäude über hohem Sockel zweigeschossig mit massivem Erdgeschoss und Fachwerkobergeschoss, verputzt, Satteldach, 18. Jahrhundert mit späteren Überformungen, 2005 Erneuerung der Fenster; ebenfalls ist das dazugehörige rückwärtige Nebengebäude, vermutlich ein Kellerhaus (schlecht einsehbar).

Das Haus mit seinem qualitätvollen Portal ist ein Dokument des bürgerlichen barocken Bauens und ein Bestandteil der giebelständigen, zweigeschossigen Gebäudereihe der Hauptstraße und damit von hoher Bedeutung für die Gesamtanlage.

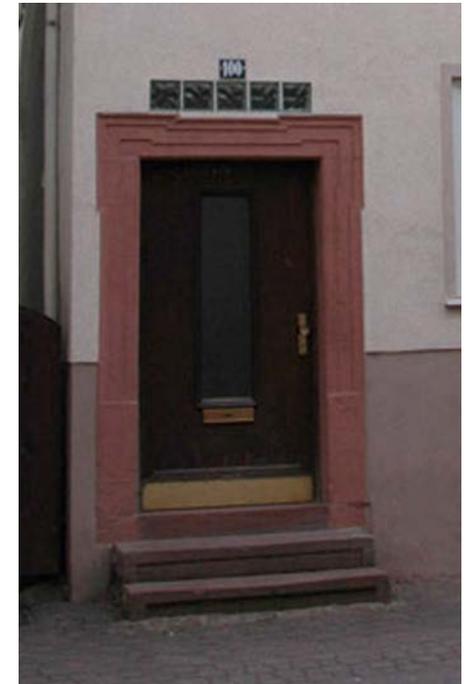
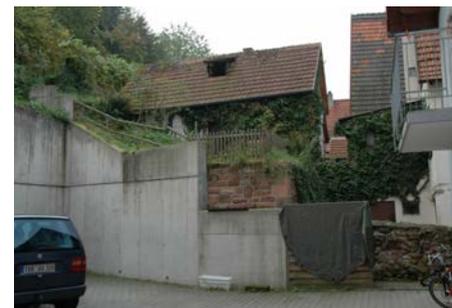
Hauptstraße 103

Dreigeschossiges Wohnhaus mit massivem, verputztem Erdgeschoss und Fachwerkobergeschossen, Satteldach; Fachwerk an der Giebelseite mit geschosshohen Streben und Kopfwinkelholz, an der Traufseite z.T. erneuert; im Kern 16./17. Jahrhundert, an der Schwelle zw. 1. und 2. Obergeschoss bez. 1745, 2006 (traufseitig bez.) wohl Teilerneuerung des Gebäudes.

Mit seiner gut überlieferten Fachwerkfassade und als Bestandteil der dreigeschossigen giebelständigen, direkt gegenüber der Pfarrkirche liegenden Gebäudereihe ist das Wohnhaus auch aus städtebaulichen Gründen erhaltenswert.

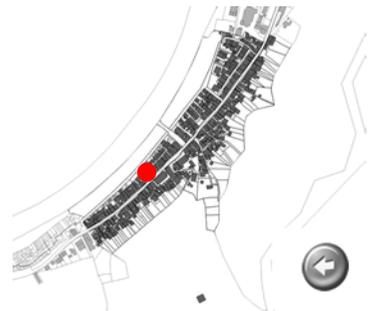
Fassadendetail, 2. Obergeschoss

Dreigeschossiges Gebäude mit massivem Erdgeschoss und Fachwerkobergeschossen mit wandhohen Schmuckelementen, Krüppelwalmdach, im Erdgeschoss Fenster- und Türgehäuse aus Sandstein: neben dem rundbogigem Durchgangsportale zur Hallengasse dreiteilige Fenstergruppe mit spätrenaissancezeitlichem Gewände mit profilierten Stäben, anschließend reich gestaltetes Hauptportal mit Beschlagwerk verziertem Rundbogengewände, daneben geschosshohes Korbogfenster; das Hauptportal bez. 1675.

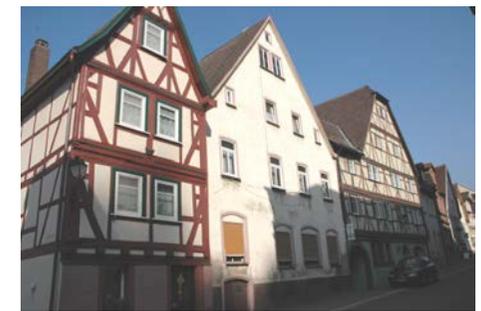
Fassadenabwicklung

Das Gebäude wurde 1675 anstelle des bereits im 30jährigen Krieg als weitgehend verfallen überlieferten Gasthauses „Ritter“, der einst bedeutendsten Wirtschaft Freudenbergs, als Gasthaus „Zur güldenen Rose“ neu erbaut. Wegen seiner Nutzung, seines hohen Überlieferungsgrades und als Bestandteil der repräsentativen von Rathaus und Pfarrkirche gebildeten Baugruppe unweit des westlichen Stadteingangs hat das Gebäude exemplarischen Wert für die Stadtstruktur und als Gasthaus Zeugniswert für die Sozialstruktur Freudenbergs.

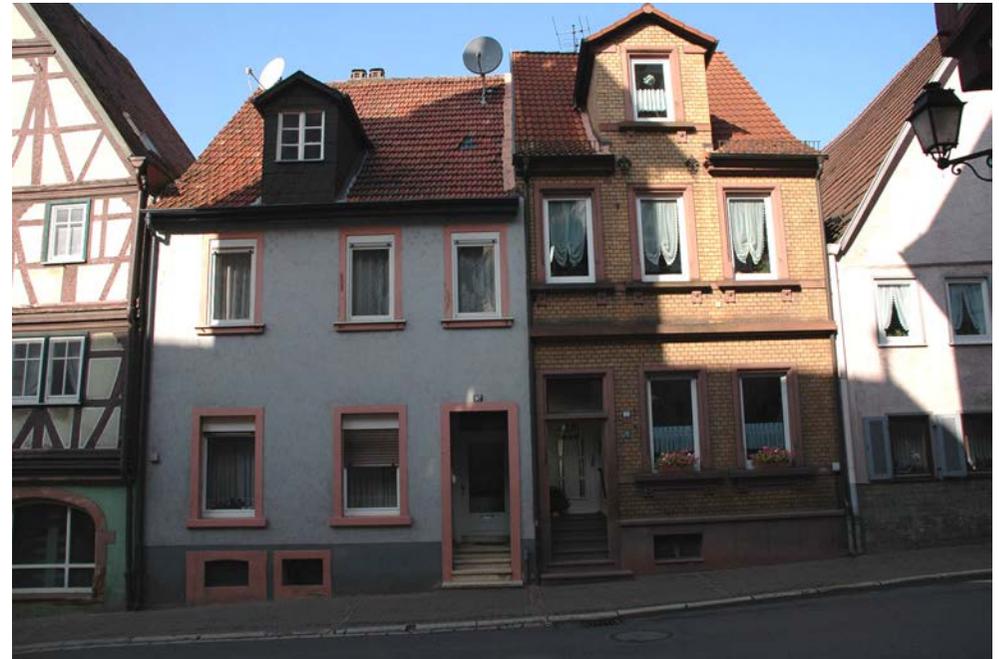
Hauptstraße 107 (links)

Zweigeschossiges Wohngebäude mit massivem Erd- und vermutlich Fachwerkobergeschoss, verputzt, einseitig abgewalmtes Satteldach; 19. Jahrhundert mit nachträglichen Überformungen (Fassade, Fenster u.a.).

Dieses und das Nachbargebäude heben sich durch ihre Traufständigkeit von der umliegenden Wohnbebauung ab. Als bauliche Zeitschicht des 19. Jahrhunderts innerhalb der westlichen Gebäudereihe der Hauptstraße ist das Gebäude erhaltenswert.

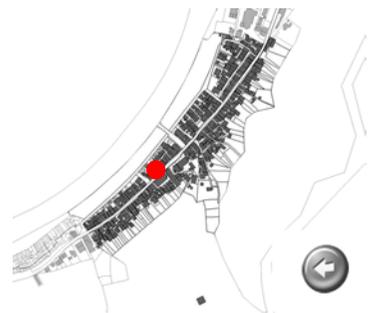
Rückfassade, Hallengasse

Zweigeschossiges Wohngebäude über Natursteinsockel massiv in Backstein errichtet, Gurtgesims, Fenster- und Portalgewände aus Buntsandstein, Zwerchdach; um 1900, im 20. Jahrhundert Rückfassade gegen die Hallengasse umgestaltet.

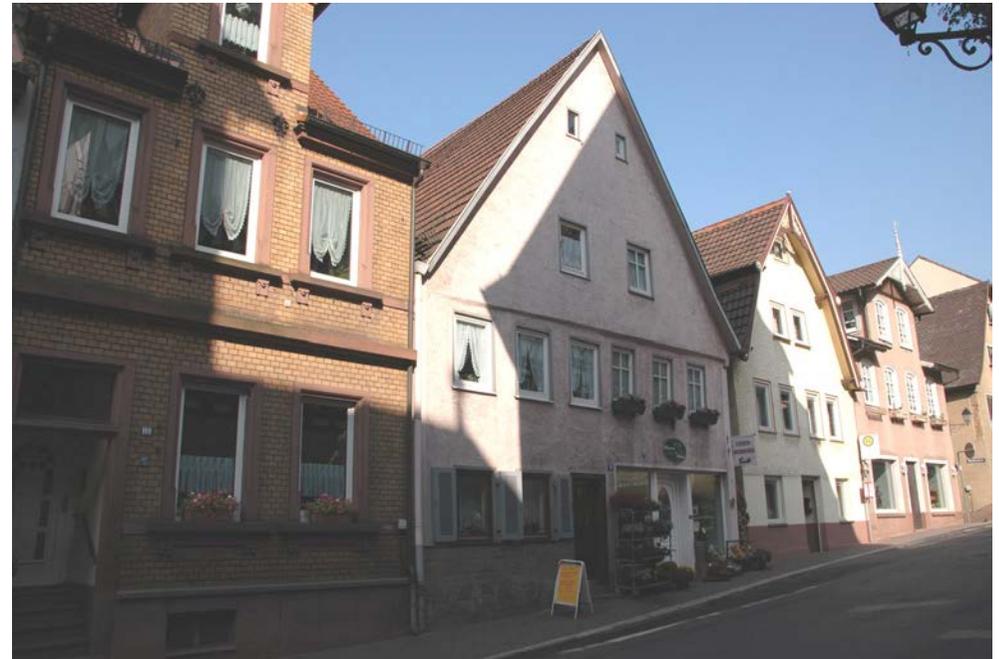
Hauptstraße 111 (Bildmitte)

Zweigeschossiges Doppelwohnhaus mit massivem Erd- und Fachwerkobergeschoss, verputzt, Satteldach; evtl. 17./18. Jahrhundert, im 20. Jahrhundert leicht überformt (Fassade, Fenster).

Das als Doppelhaus ausgebildete Gebäude ist als Bestandteil der geschlossenen historischen Bebauung der Hauptstraße und wegen seines hohen Überlieferungsgrades erhaltenswert für die Gesamtanlage.

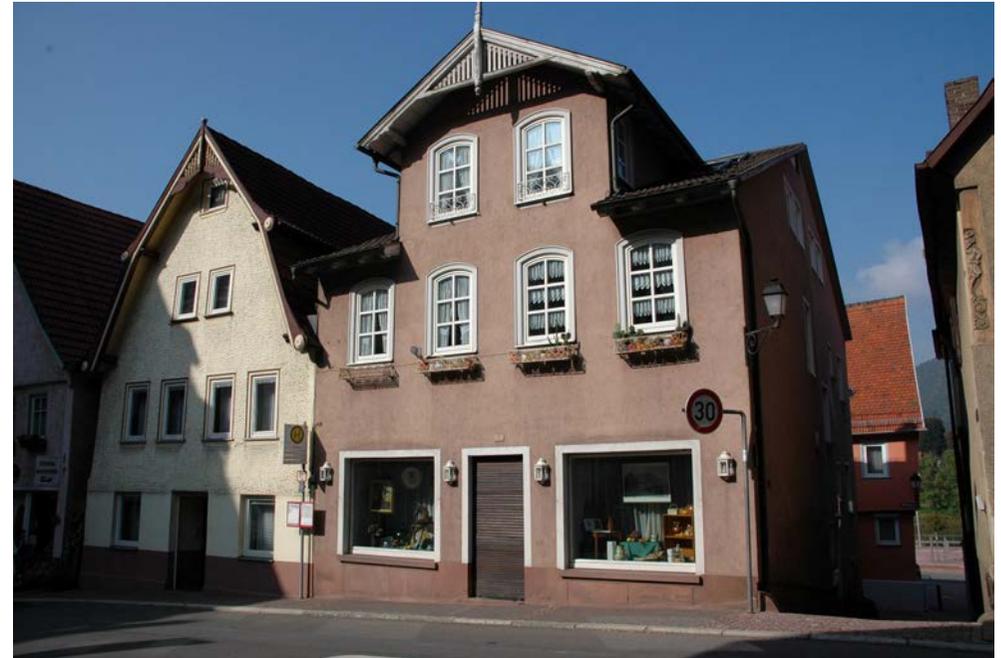
Hauptstraße 115 (rechts)

Zweigeschossiges Wohnhaus, wohl massiv, verputzt, Zwerchdach mit weitem Dachüberstand und geschnitzten Zierelementen im Giebelspitz; frühes 20. Jahrhundert evtl. mit älterem Kern.

Das Gebäude befindet sich in Ecklage zur Staudengasse. Gemeinsam mit seinen Nachbargebäuden (Hauptstraße 113 und 117) bildet das Wohnhaus, mit seiner durch das Zwerchdach „verschleierten“ Traufständigkeit, eine von Gestaltungsmotiven des frühen 20. Jahrhunderts geprägte erhaltenswerte Baugruppe innerhalb der ansonst giebelständigen, zweigeschossigen Gebäudereihe der Hauptstraße.

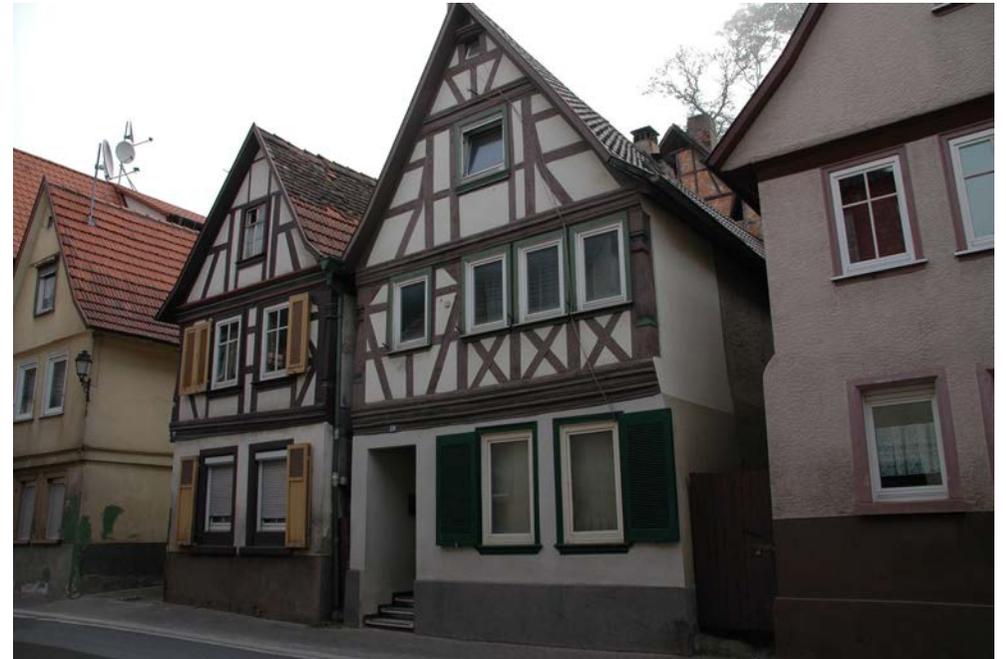
Hauptstraße 120 (Bildmitte)

Zweigeschossiges Wohngebäude mit massivem, verputztem Erdgeschoss und Fachwerkobergeschoss, profilierte Schwellen und geschnitzte Eckständer, 17./18. Jahrhundert.

Das Gebäude bildet gemeinsam mit seinem Nachbargebäude Hauptstraße 122 eine Baugruppe. Als Bestandteil der zweigeschossigen historischen Bebauung der Hauptstraße und wegen seines hohen Überlieferungsgrades hat es dokumentarischen Wert für die Stadtgestalt und Stadtstruktur Freudenbergs.

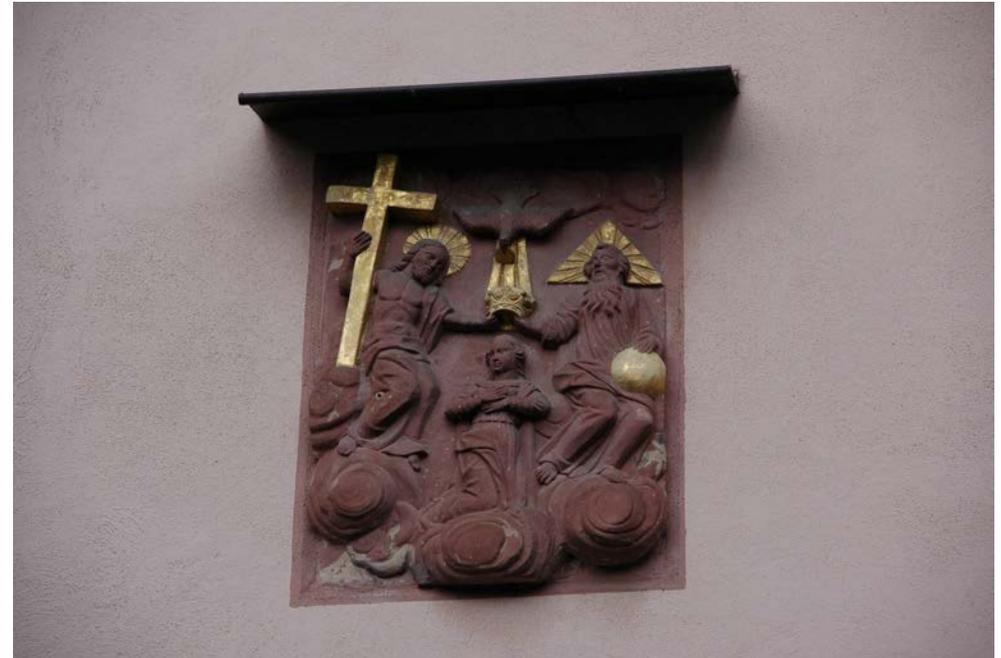
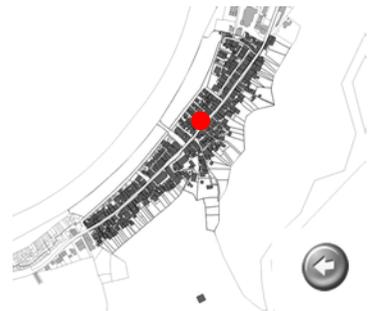
Hauptstraße 130

Rundbogiges Gewände aus Sandstein an einem Kellerhaus, bez. 1659.

Der Kellerbogen ist als Relikt eines Weinbauernhauses und damit als baulicher Hinweis auf die einstige Bedeutung der Landwirtschaft erhaltenswert.

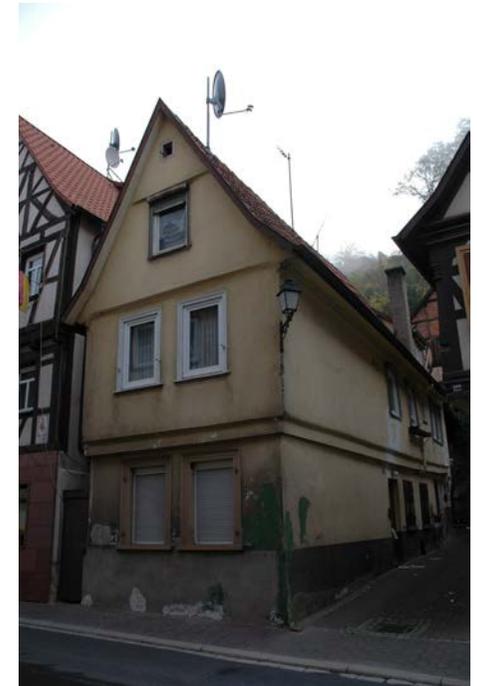
Rückwärtiges Kellerhaus

Eingeschossiges Wohngebäude mit massivem Erd- und Fachwerkobergeschoss mit Vorstößen, verputzt, Satteldach; 17./18. Jahrhundert mit späteren Überformungen (Fassade, Fenster u.a.); das dazugehörige Kellerhaus mit massivem Hang- und Fachwerkobergeschoss, der Kellerbogen bez. 1609, das Obergeschoss 18./19. Jahrhundert mit Ausfachungen aus Backstein, 1990 Auswechslung der Fenster.

Wohn- und Kellerhaus sind hintereinander, jedoch versetzt angeordnet, wodurch die Giebelfassade des Kellerhauses von der Hauptstraße aus sichtbar ist.

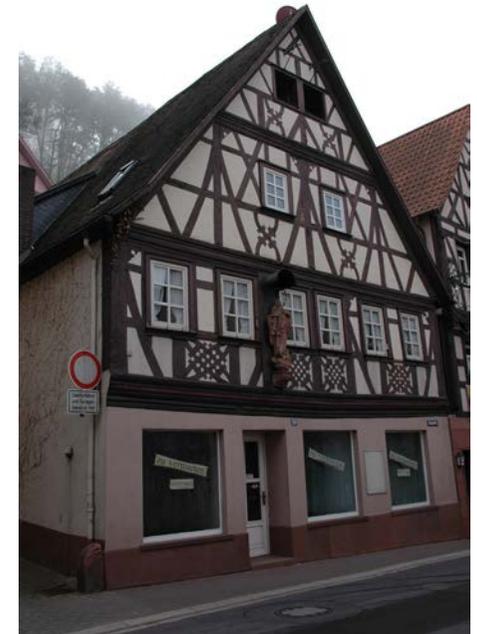
Zweigeschossiges Wohngebäude mit massivem, verputztem Erd- und Fachwerkobergeschoss mit reichem Zierfachwerk und wandhohen Streben, profilierten Schwellen und geschnitzten Eckständern, Satteldach; Gebäude 16./17. Jahrhundert, das Erdgeschoss in der 2. Hälfte des 20. Jahrhunderts umgebaut, 1993 Dachausbau; an der Fassade Skulptur der Immaculata aus Sandstein, bez. 1747.

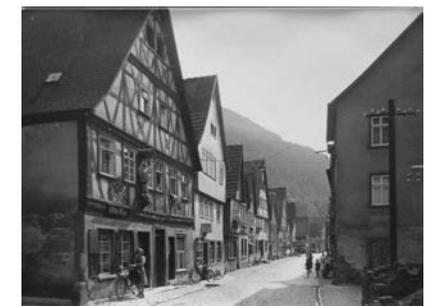
Ansicht, 1952 (Stadt Freudenberg)

Dreigeschossiges, massiv in Sandstein und Backstein errichtetes Gebäude mit flach geneigtem, einseitig abgewalmtem Satteldach, abgeschrägte, schmale über zwei Geschosse reichende Fenster mit eingezogenem, rundbogigem Abschluss; 1891 errichtet und bereits um 1908 profaniert.

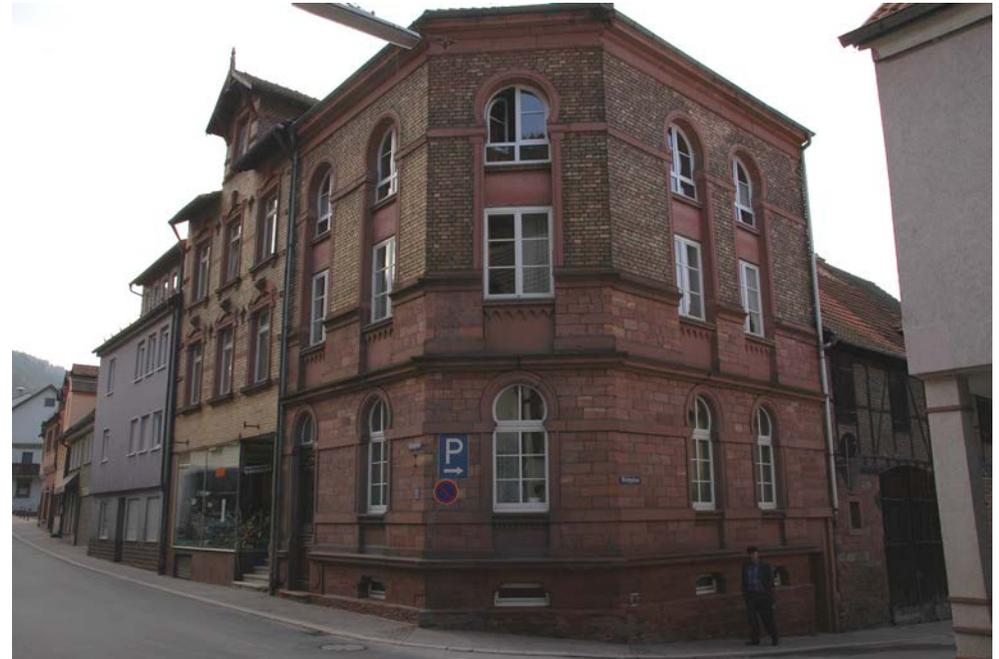
Bauplan, 1891 (www.alemannia-judaica.de)

Als bauliches Zeugnis der einst in Freudenberg ansässigen Judengemeinde und wegen der aufwendigen und für Freudenberg seltenen gründerzeitlichen Fassadengestaltung hat die ehemalige Synagoge hohen Zeugniswert für die Stadtgeschichte und Stadtgestalt.

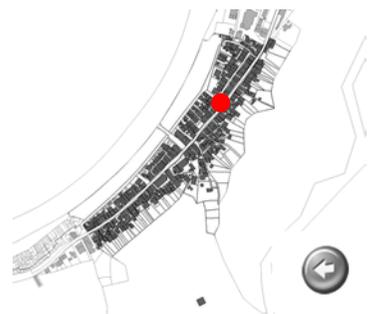
Das Gebäude vereinigte unter einem Dach den Betsaal, die Lehrerwohnung, das Gemeindegemach und das rituelle Tauchbad für Frauen (Mikwe). Die jüdische Gemeinde umfasste um 1864 81, um 1900 35 und 1935 13 Personen.

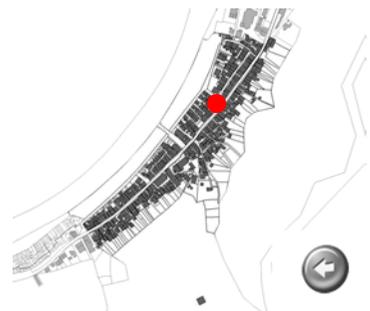
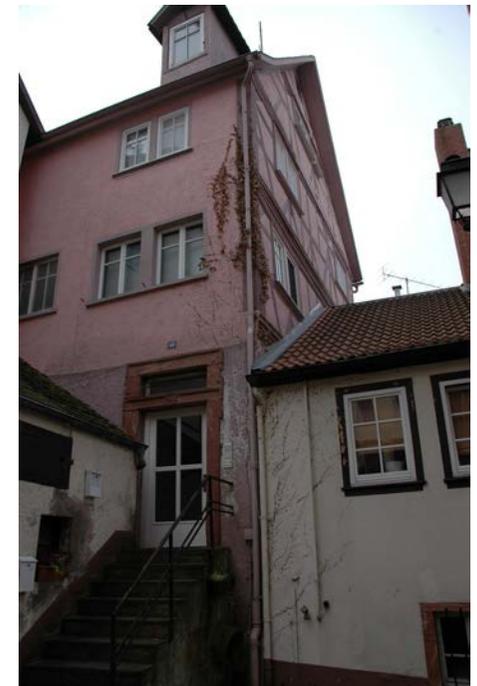
Hauptstraße 140 (Flstnr. 238)

Zweigeschossiges Gebäude über hohem, massivem Hanggeschoss, mit Ausnahme des Giebels verputzt, Satteldach, giebelseitig profilierte Schwellen, am erhöht liegenden Haupteingang geohrtes Sandsteinportal mit Oberlicht und Wappen; 18. Jahrhundert, 2001 Innen- und Außensanierung.

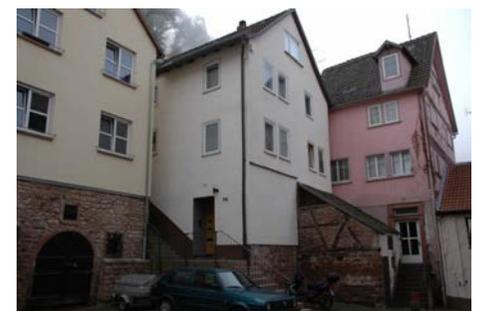
Hauptstraße Nr. 140, 142, 144 (v.r.)

Zweigeschossiges Gebäude über hohem, massivem Hanggeschoss, weitgehend verputzt, Satteldach, erhöht liegender Eingang; 18./19. Jahrhundert mit späteren Überformungen (Fassade, Fenster u.a.).

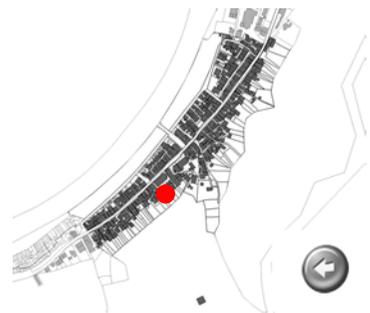
Hauptstraße 144 und 146

In Sandstein errichtete Keller jeweils mit rundbogigem Kellerbogen; 19. Jahrhundert mit späteren, zum Teil starken Veränderungen.

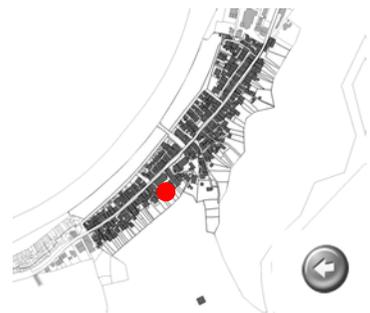
Hauptstraße 148

Zweigeschossiges Gebäude mit massivem Hanggeschoss und Fachwerkobergeschossen; 18. Jahrhundert, im 20. Jahrhundert Fassade verkleidet und Herstellung einer Garage.

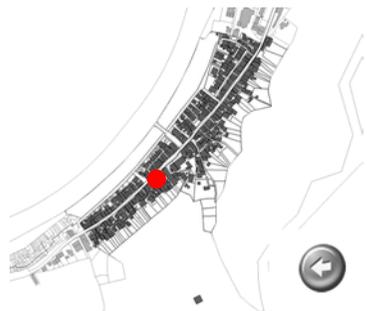
Hauptportal, Süden

Flach gedeckter Saalbau mit seitlichem Turm, Außenbau durch Pilaster und reiche barocke Portal- und Fenstergewände gestaltet; reiche Innenausstattung; 1692 an der Stelle einer kleinen Kapelle errichtet, bauliche Reste der selben sollen in den Chor und in den Turm integriert worden sein.

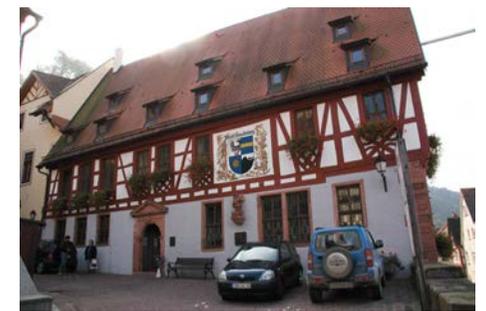
Ostfassade mit Haupteingang

Zweigeschossiger über hohem Hanggeschoss errichteter Fachwerkbau, das Erdgeschoss zum Teil massiv, mehrgeschossiges Satteldach mit Gauben und Dachreiter; reiche Zierfachwerkfassade mit Vorstößen; 1499 begonnen, 1605 in Richtung Burgberg erweitert samt Herstellung des seitlichen Prunkportals (bez. 1605), 1907 Herstellung des rückwärtigen zweigeschossigen Anbaus (ehem. Schule), neuerliche Erweiterung 1999.

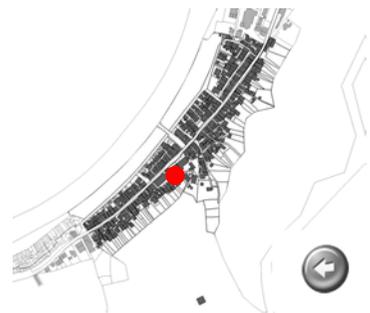
Ansicht, 1952 (Stadt Freudenberg)

Zweigeschossiges Wohngebäude mit massivem, verputztem Erdgeschoss und Fachwerkobergeschossen mit wandhohen Schmuckelementen; bez. 1667, im 20. Jahrhundert Ladeneinbau und Herstellung einer giebelseitigen Terrasse, 2006 vermutlich Erneuerung des Dachstuhls und Fassadenrenovierung; im Erdgeschoss, an der Südseite gg. das Amtshaus, eingemauerter Inschriftstein mit der Jahreszahl 1534.

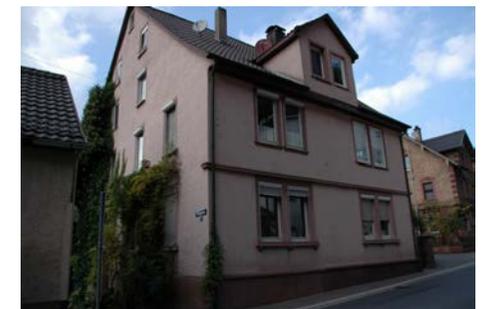
Ansicht Ecke Ringgasse

Zweigeschossiges Doppelwohnhaus mit massivem Erd- und Fachwerkobergeschoss, verputzt, Zwerchdach; schlichte verputzte Fassade mit traufseitigem Gurtgesims und gekoppelten Fenstern mit Steingewänden; 19. Jahrhundert mit nachträglichen Modernisierungen.

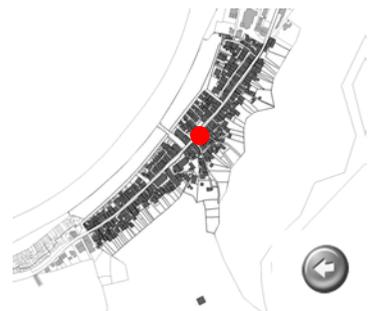
Zweigeschossiges Wohngebäude mit massivem Keller- und Erdgeschoss sowie Fachwerkobergeschoss, weitgehend verputzt, Krüppelwalmdach, giebelseitiger Vorstoß und profilierte Schwellen, im Giebeldreieck Aufzugsluken, an der südlichen Gebäudeecke Madonnenskulptur aus Sandstein, an der nördlichen Gebäudeecke geschnitzter Eckständer; 17. Jahrhundert mit Veränderungen des 20. Jahrhunderts (Fassade, Fenster, Herstellung eines südlichen Anbaus mit Terrasse; Dachausbau mit Gauben 2001).

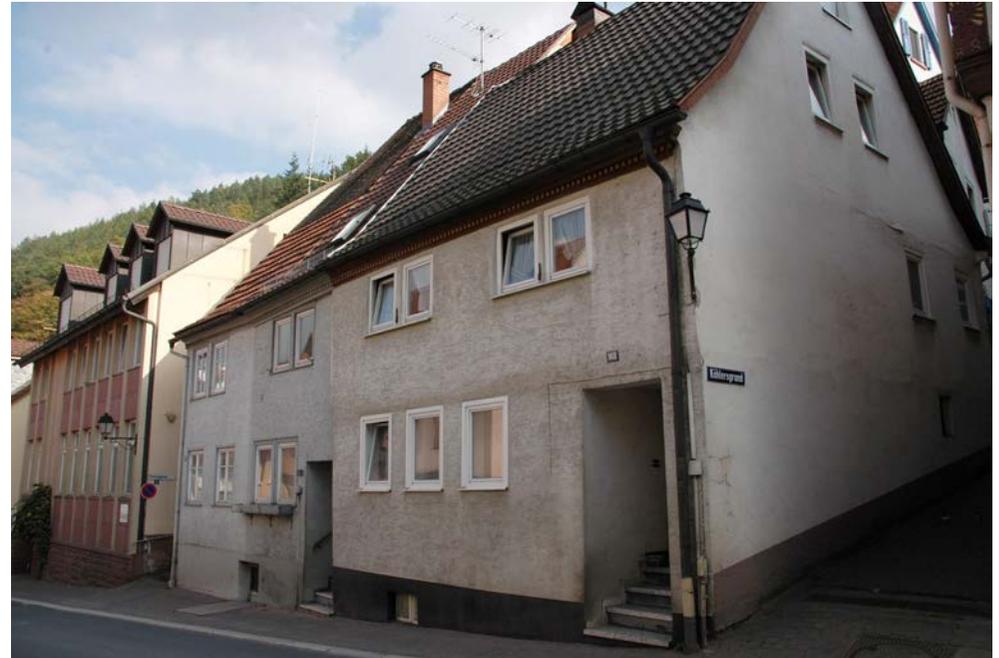
Hauptstraße 168 (rechts), Ecke Köhlersgrund

Zweigeschossiges Wohngebäude mit massivem Hang-/Erdgeschoss und Fachwerkobergeschoss, verputzt, Satteldach, profiliertes Traufgesims mit Zahnschnitt; bestehendes Gebäude Ende 18./Anfang 19. Jahrhundert wohl mit den beiden Nachbargebäude Hauptstraße Nr. 170/172 durch eine einheitliche Fassadengestaltung optisch zusammengefasst (durchgehendes Traufgesims), im 20. Jahrhundert nochmals verändert (Fassade, Fenster u.a.).

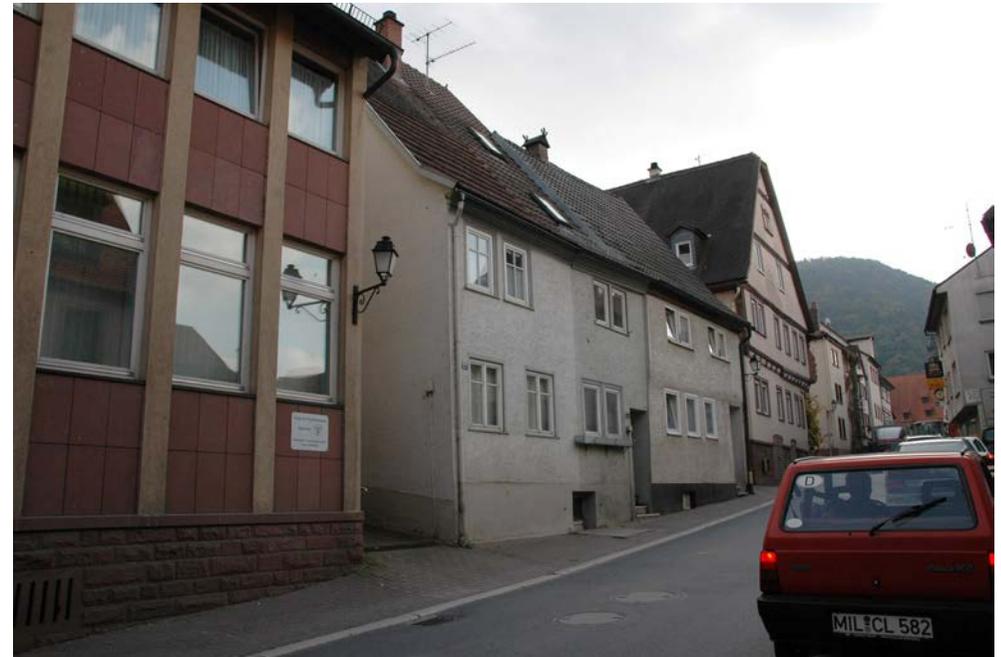
Hauptstraße 172 und 170 (2.u.3.v.l.)

Zweigeschossiges Wohngebäude mit massivem Hang-/Erdgeschoss und Fachwerkobergeschoss, verputzt, Satteldach, profiliertes Traufgesims mit Zahnschnitt; bestehende (Einzel-)Gebäude Nr. 168, 170 und 172 vielleicht Ende 18./Anfang 19. Jahrhundert zusammengefasst (durchgehendes Traufgesims und gemeinsamer Hauseingang bei Nummer 170 und 172), im 20. Jahrhundert nochmals verändert (Fassade, Fenster, Dachausbau u.a.).

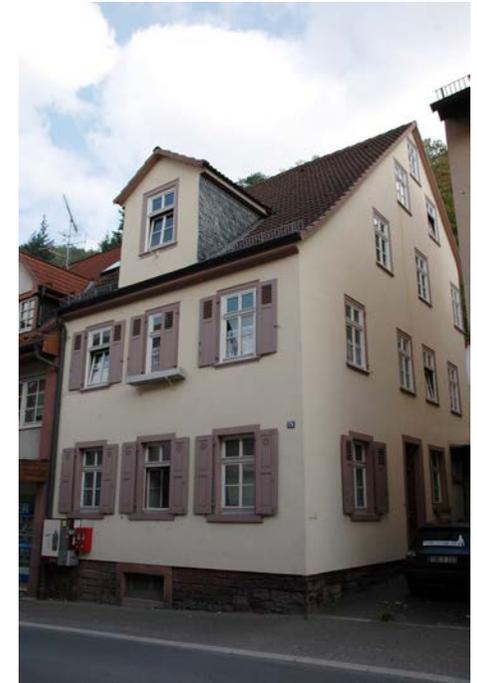
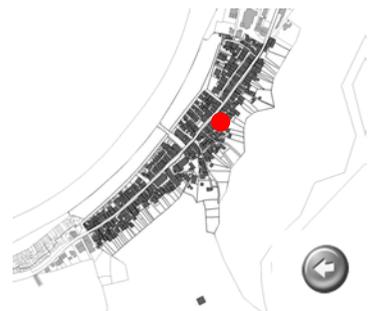
Hauptstraße 182 (Flstnr. 383)

Gebäude mit massivem Hanggeschoss, das Obergeschoss und Giebel mit reichem Zierfachwerk, Satteldach; Kellerbogen bez. 1598.

Das Gebäude liegt zwar in zweiter Reihe der Hauptstraße, da es von dieser aus, anders als viele andere Kellerhäuser, gut sichtbar ist, weist es eine reiche Schmuckfassade auf.

Das im rückwärtigen Teil der Hauptstraße liegende, qualitätsvolle und weitgehend original überlieferte Gebäude mit seinen spätgotischen Fachwerkfiguren hat einen hohen Zeugniswert für die historische Stadtgestalt Freudenbergs. Als Kellerhaus dokumentiert es zudem die einstige Bedeutung der Landwirtschaft in Freudenberg.

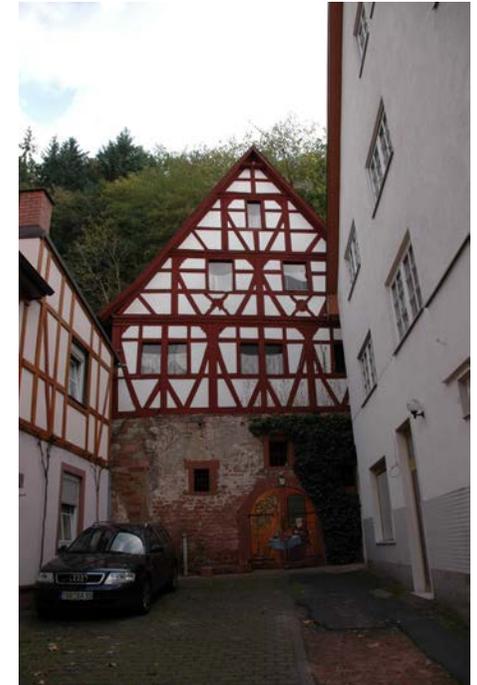
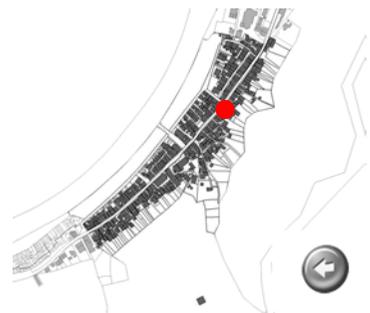
Hauptstraße 184

Fachwerkobergeschoss und Giebel

Fachwerkobergeschoss mit schmalen Gefachen und auskragenden Balkenköpfen, im Giebel zeichnet sich der stehende Stuhl ab, profilierte Schwellen; 17./18. Jahrhundert, im 20. Jahrhundert u.a. das Erdgeschoss nachträglich erneuert.

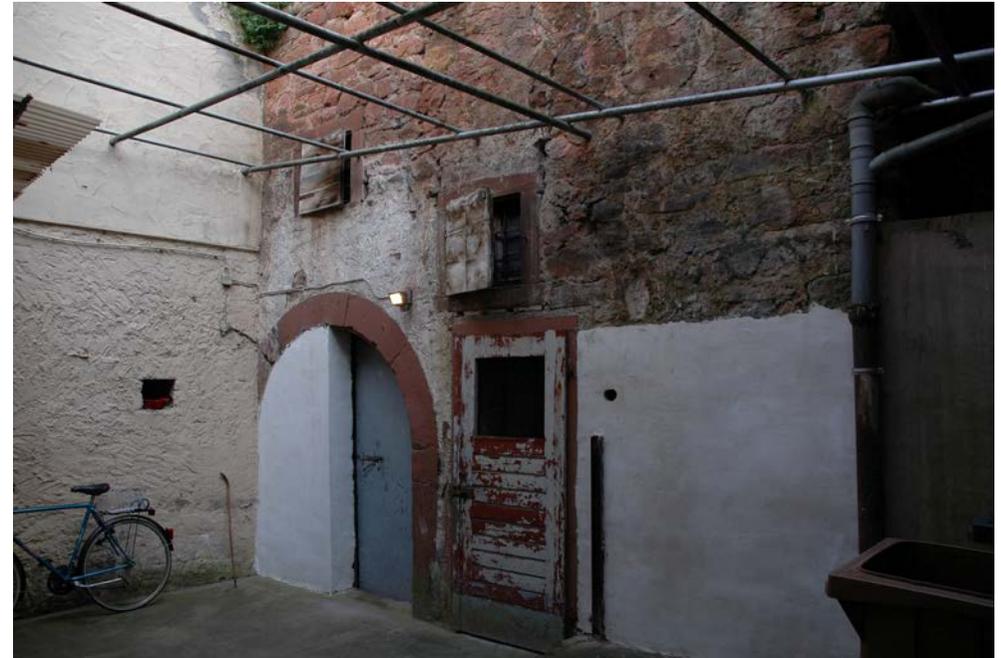
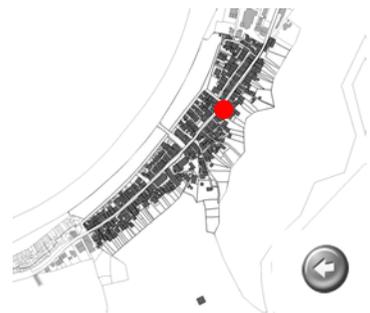
Hauptstraße 188 (Flstnr. 390/1)

Zweigeschossiges Gebäude mit massivem, verputztem Erd- und Fachwerkobergeschoss mit zum Teil reichem Zierfachwerk, geschnitzter Eckständer, Krüppelwalmdach; 17./18. Jahrhundert, 2001 Umbau und Nutzungsänderung; an der Fassade Pietàskulptur, 18. Jahrhundert; rückwärtig erhaltenswerte Keller mit Kellerbogen.

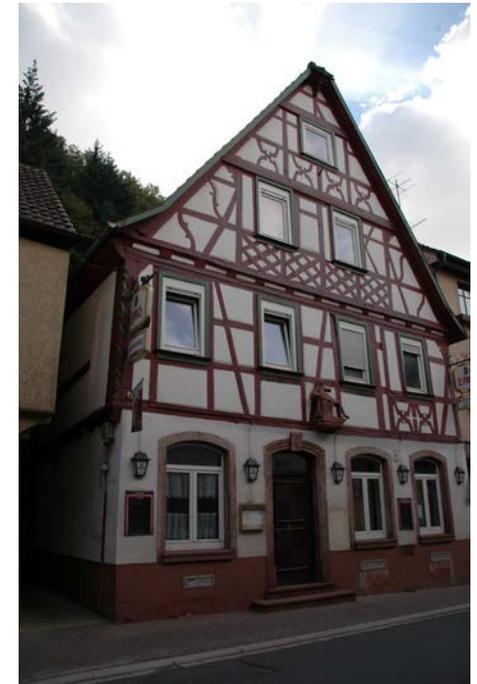
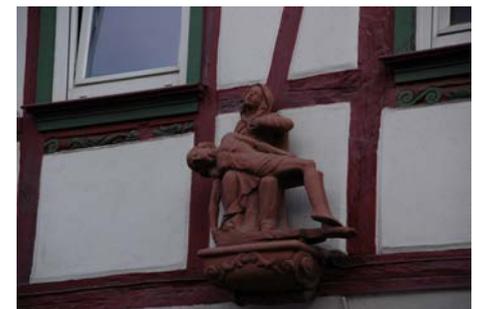
Hauptstraße 190

Zweigeschossiges Wohngebäude mit massivem Erd- und Fachwerkobergeschoss, mit Ausnahme des Südgiebels (Ausfachungen mit Backsteinen) verputzt, Satteldach; 18./19. Jahrhundert mit späteren Veränderungen (Fassade, Fenster, Dach u.a.); rückwärtig erhaltenswerter Keller mit Kellerbogen.

Entsprechend der Enge der zum Hofraum führenden Stichstraße springt das Erdgeschoss gegenüber dem Obergeschoss zurück. Das Haupt- und das Nebengebäude sind in ihrem historischen Funktionszusammenhang erhaltenswert.

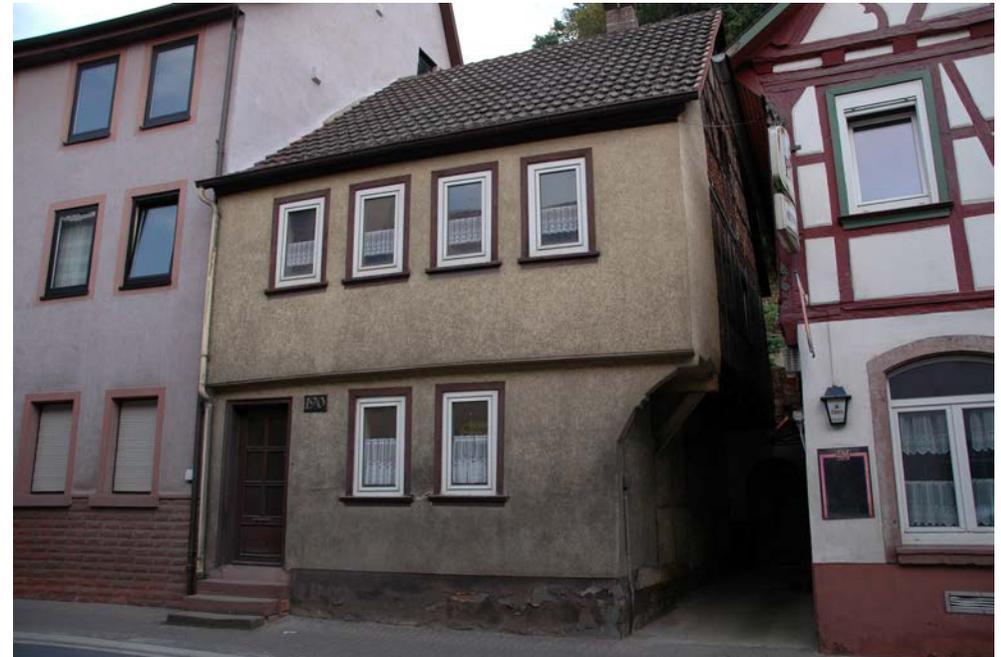
Hauptstraße 198

Eingeschossiges Wohngebäude mit massivem Hang- und Fachwerkobergeschoss, verputzt, steiles Satteldach; 18./19. Jahrhundert mit späteren Veränderungen (Fassade, Fenster, Dach u.a.)

Das kleine giebelständige Gebäude erstreckt sich auf einem schmalen, tiefen Grundstück. Es steht nach allen Seiten frei und springt gegenüber dem Wohnhaus Hauptstraße 196 hinter die Baulinie zurück. Als Bestandteil der geschlossenen historischen Bebauung der Hauptstraße ist dieses Gebäude, unabhängig von seinen modernen Veränderungen erhaltenswert.

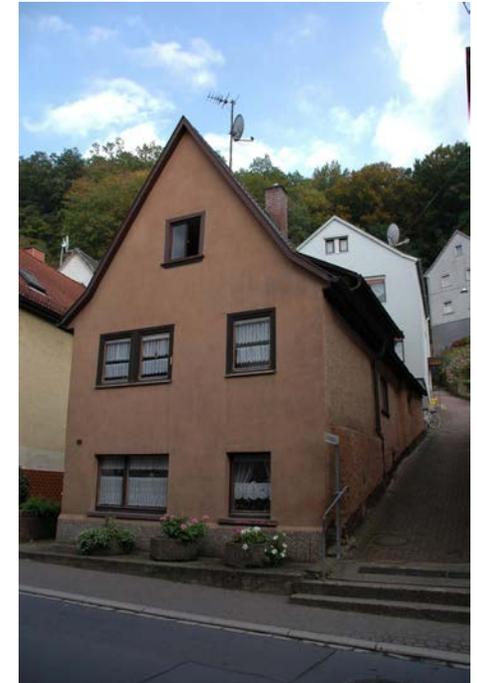
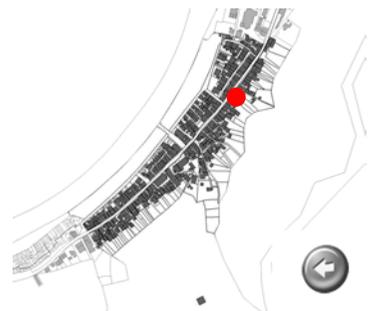
Hauptstraße 210

Zweigeschossiges Wohngebäude mit massivem Erd- und vermutlich Fachwerkobergeschoss, verputzt, Satteldach; evtl. über älterem Kern wohl im 19. Jahrhundert errichtet, spätere Veränderungen.

Das ehemalige landwirtschaftliche Anwesen mit rückseitig angrenzendem Wirtschaftsgebäude (nicht einsehbar) sticht durch seinen breitgelagerten, traufständigen Baukörper hervor. Als Beispiel eines Ackerbürgerhauses des 19. Jahrhunderts ist es erhaltenswert.

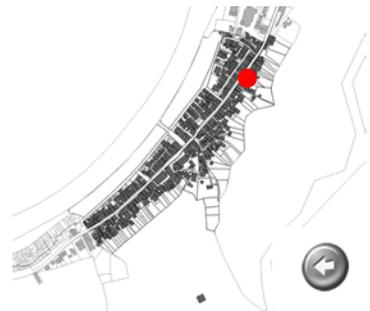
Hauptstraße 216 (und 214)

Zweigeschossiges Wohngebäude mit erhöht liegendem massivem Erd- und Fachwerkobergeschoss, leichte giebelseitige Vorstöße, verputzt, Satteldach; im Kern 17./18. Jahrhundert mit späteren Veränderungen (Fassade, Fenster, Dach u.a.).

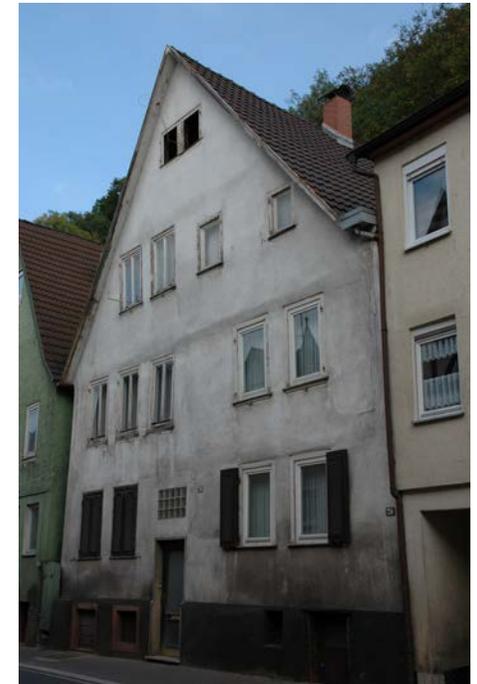
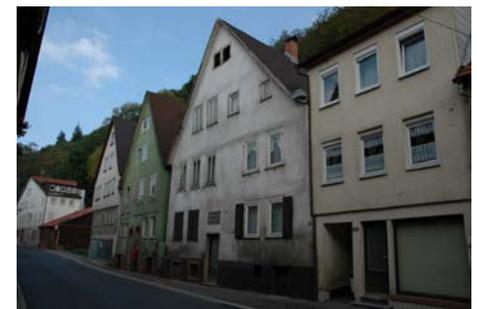
Hauptstraße 218

Zweigeschossiges Doppelwohnhaus mit erhöht liegendem massivem Erd- und Fachwerkobergeschoss, verputzt, Satteldach; im Kern 17./18. Jahrhundert mit späteren Veränderungen (u.a. 2006 Umbau- und Sanierungsarbeiten).

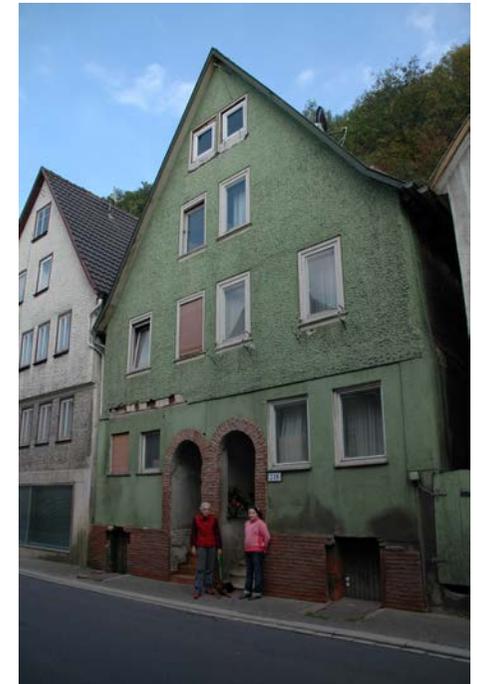
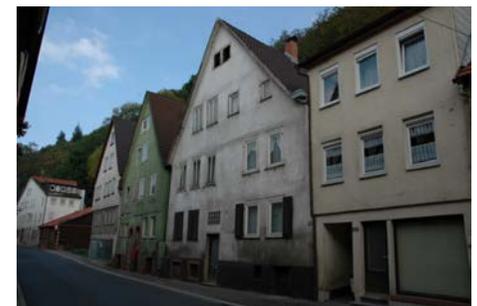
Hauptstraße 220 und 222

Dreigeschossiges Wohnhaus mit massivem Erd- und Fachwerkobergeschoss, verputzt, Satteldach; vermutlich aus ursprünglich zwei Einzelgebäuden nachträglich zusammengelegtes Wohnhaus, im Kern 17./18. Jahrhundert mit späteren Veränderungen (Fassade, Fenster, Erdgeschosszone).

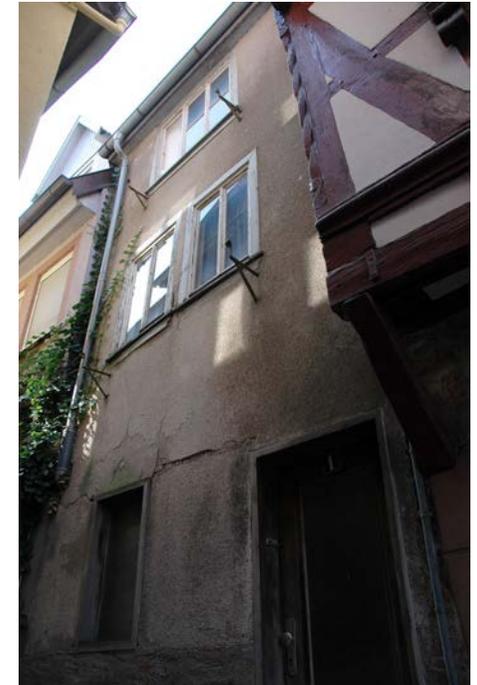
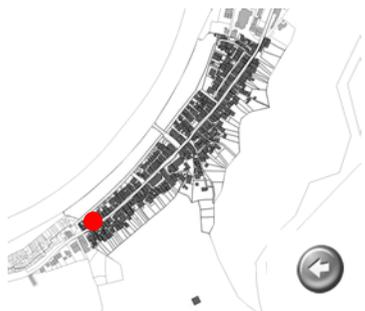
Heidelgasse 2

Zweigeschossiges Wohngebäude mit massivem, in Sandstein errichtetem Erdgeschoss und Fachwerkobergeschoss, die westliche Außenwand von der Stadtmauer gebildet und nachträglich mit Öffnungen versehen, Satteldach; im Erdgeschoss Halle mit Holzkonstruktion; im Kern 16./17. Jahrhundert (?) mit prägenden Umbauten des 19. Jahrhunderts, 2005 saniert.

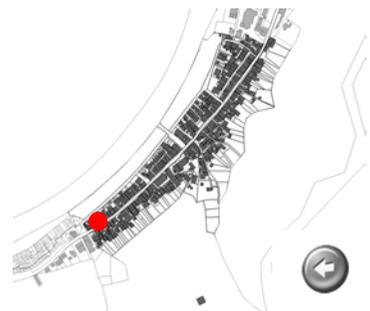
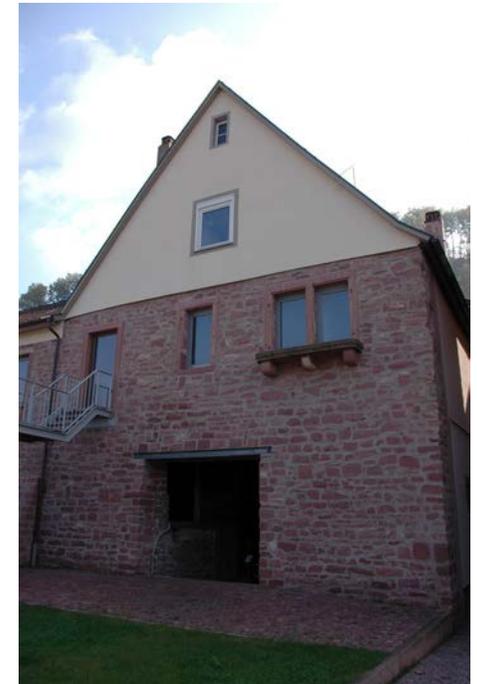
Heidelgasse 3 (Flstnr. 111)

Dreigeschossiges Wohngebäude mit massivem, in Sandstein errichtetem Erdgeschoss und Fachwerkobergeschossen, als nordwestliche Außenwand dient die Stadtmauer, Satteldach; traufseitig starke Vorstöße auf Knaggen und Brüstungsfelder mit Andreaskreuzen sowie Portal mit Steingewände, giebelseitig gekoppeltes Fenster; Portal ehem. bez. 1594, 2000 Freilegung der Stadtmauer (Entfernung des Putzes).

Das Gebäude grenzt unmittelbar an die mittelalterliche Stadtmauer bzw. an den am westlichen Eingang der Heidelgasse liegenden sog. Kanzelvorsprung an. Für die maximale Bauplatzausnutzung sind die Obergeschosse auskragend konstruiert.

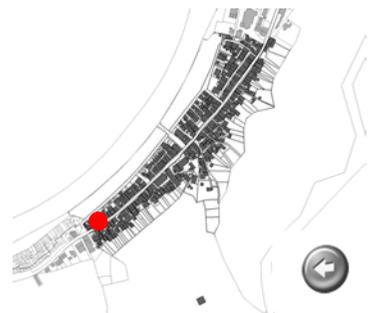
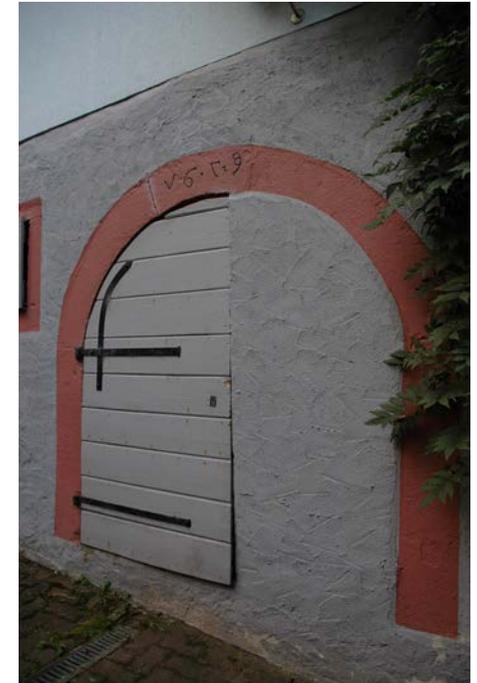
Köhlersgrund 4

Eingeschossiges Gebäude mit massivem Hang- und Fachwerkobergeschoss, hoher Kniestock (?), Satteldach; 19./20. Jahrhundert.

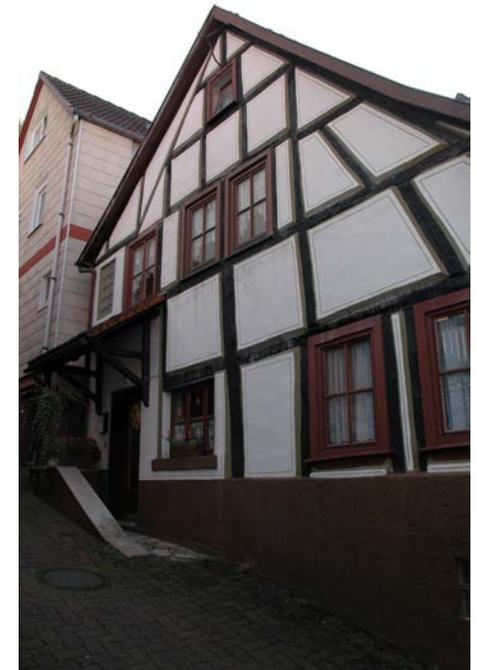
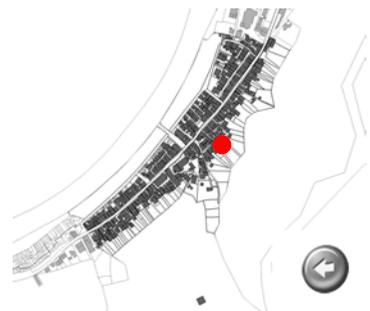
Köhlersgrund 5

Ein- bis zweigeschossiges Gebäude, zum überwiegenden Teil in Sandstein errichtet, Satteldach (?), eingetiefter, rundbogiger Kellerbogen; bez. 1901, jüngere Umbauten im Dachbereich.

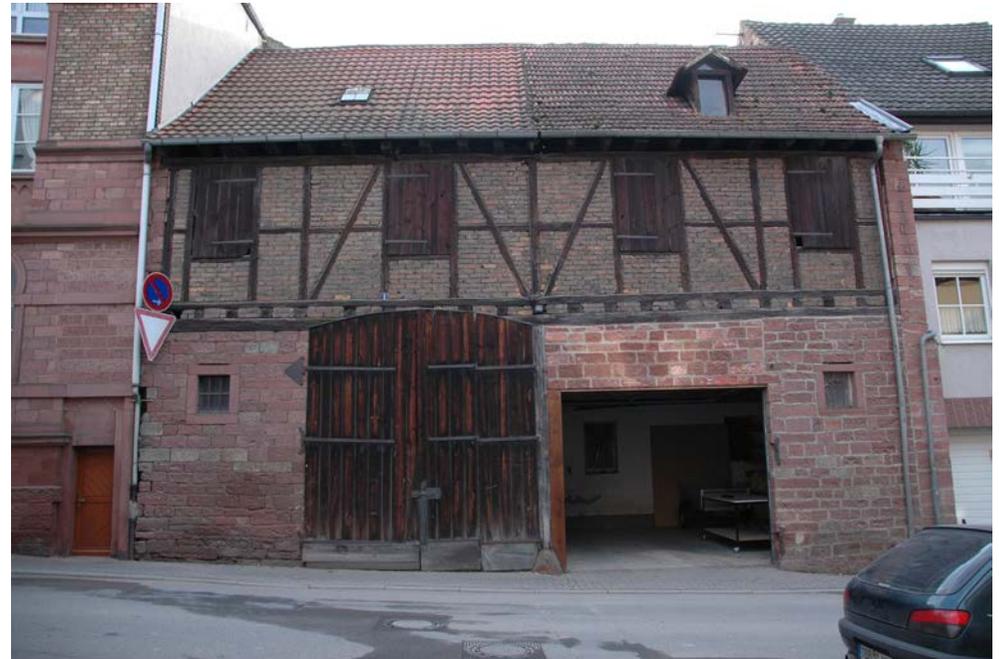
Maingasse 1

Traufseitig erschlossene Scheune, das Erdgeschoss in Sandstein, das Speichergeschoss in Fachwerk bzw. Backstein errichtet, Satteldach; um 1900 mit nachträglichen Veränderungen.

Als Bestandteil des ehemaligen Handwerker- und Kleinbauernviertels um die Scheuerngasse ist die weitgehend in bauzeitlichem Zustand überlieferte Scheune erhaltenswert für die Gesamtanlage.
