Denkmalpflegerischer Werteplan Gesamtanlage Freudenberg/Main

**DENKMALPFLEGERISCHER WERTEPLAN
GESAMTANLAGE FREUDENBERG**

Regierungspräsidium Stuttgart, Referat Denkmalpflege

Gesamtanlage gemäß § 19 DSchG

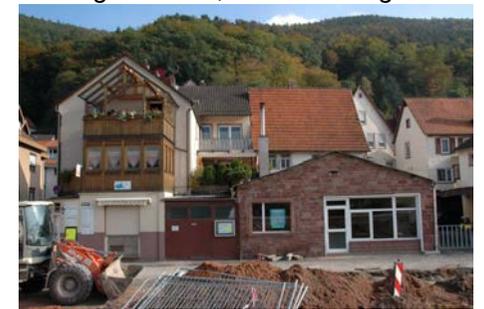
❸ Höhe Mainstraße 82

Zweigeschossiges Gebäude mit massivem Erd- und Fachwerkobergeschoss, verputzt, Satteldach; an der Giebelseite halb abgemauertes Sandsteinportal; das Hauptgefüge des Hauses ist von 1514 (d) mit späteren Veränderungen (Veränderung des Grundrisses im Obergeschoss und des Südgiebels u.a.).

Bei dem Wohnhaus handelt sich um eines der ältesten datierten Gebäude der (Vor-)Stadt und damit um einen besonders erhaltenswerten Bestandteil der historischen Stadtstruktur Freudenbergs.

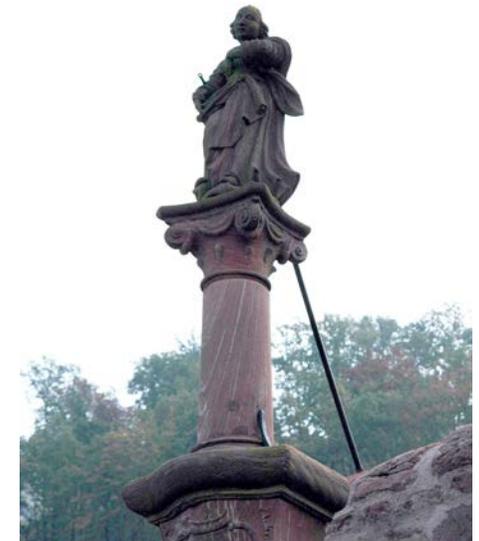
Mainstraße (Flstnr. 3532)

Mariensäule aus Sandstein von 1782, ursprünglich vor südlicher Flutmauer stehend, nachträglich auf Mauer versetzt.

Die Mariensäule hat wegen ihrer künstlerischen und handwerklichen Gestaltung, aber auch wegen des historischen Funktionszusammenhangs mit der Eis- bzw. Flutmauer exemplarischen Wert für die Stadtgeschichte.

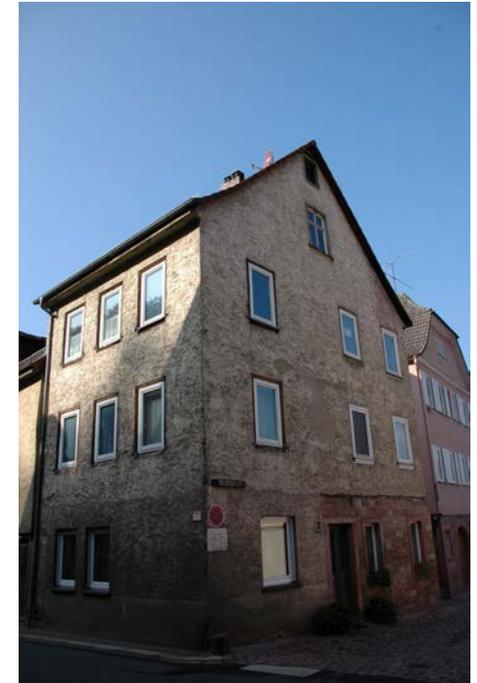
Pfarrgasse 1

Dreigeschossiges Wohngebäude mit massivem Erd- und Fachwerkobergeschoss, weitgehend verputzt, Satteldach; 18./19. Jahrhundert mit nachträglichen Überformungen (Fassade, Fenster u.a.).

Das in markanter Ecklage zwischen Hauptstraße und Pfarrgasse gelegene Gebäude ist als Bestandteil der historischen Bebauung der Kernstadt erhaltenswert für die Gesamtanlage.

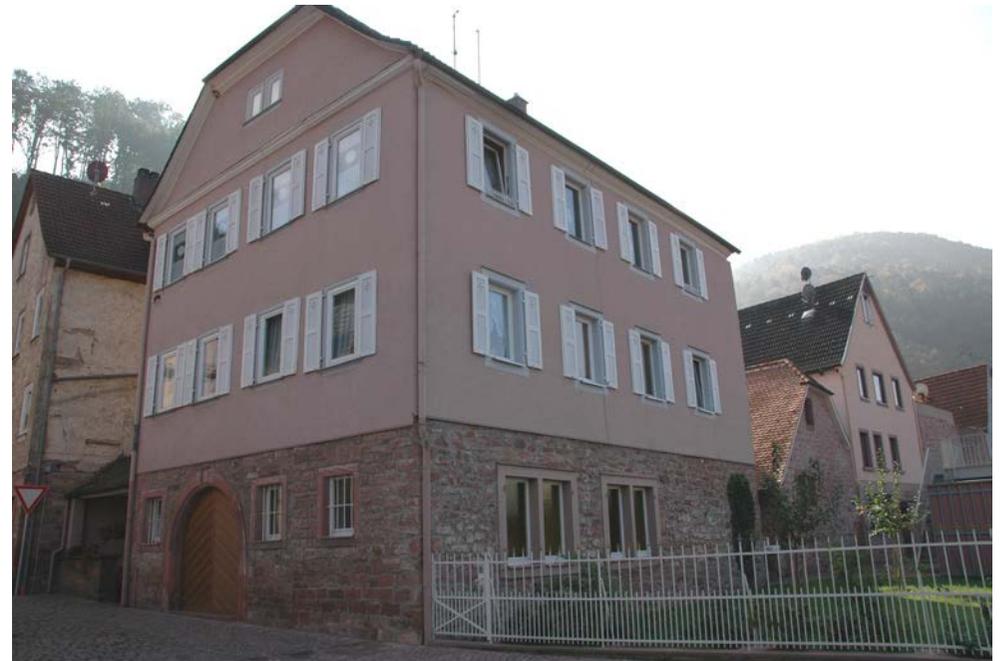
Pfarrgasse 3 (Flstnr. 60)

Dreigeschossiges Gebäude mit massivem, in Naturstein errichtetem Erdgeschoss und verputzten Fachwerkobergeschossen, Halbwalmdach, profiliertes Rundbogenportal; Portal bez. 1615, die darüber liegenden Fachwerkgeschosse 1778 neu aufgesetzt; ebenfalls Bestandteil des Kulturdenkmals ist die Einfriedung des Gartens (18./19. Jh.); das erhaltenswerte Nebengebäude (ehem. Waschhaus?) eingeschossig, in Naturstein errichtet, Krüppelwalmdach, 18. Jahrhundert.

Das ab 1700 als Pfarrhaus genutzte (ehem.) Wohnhaus grenzte mit seiner Westseite an die Stadtmauer bzw. an das hier angenommene ehem. „Badtor“ an. Der dazugehörige Garten liegt damit bereits außerhalb der befestigten Kernstadt. Durch seine Größe, seine exponierte Lage und Traufständigkeit prägt es die westliche Stadtansicht am Mainufer entscheidend mit. Wegen seiner einstigen Nutzung ist es zudem ein Dokument der Kirchengeschichte Freudenbergs.

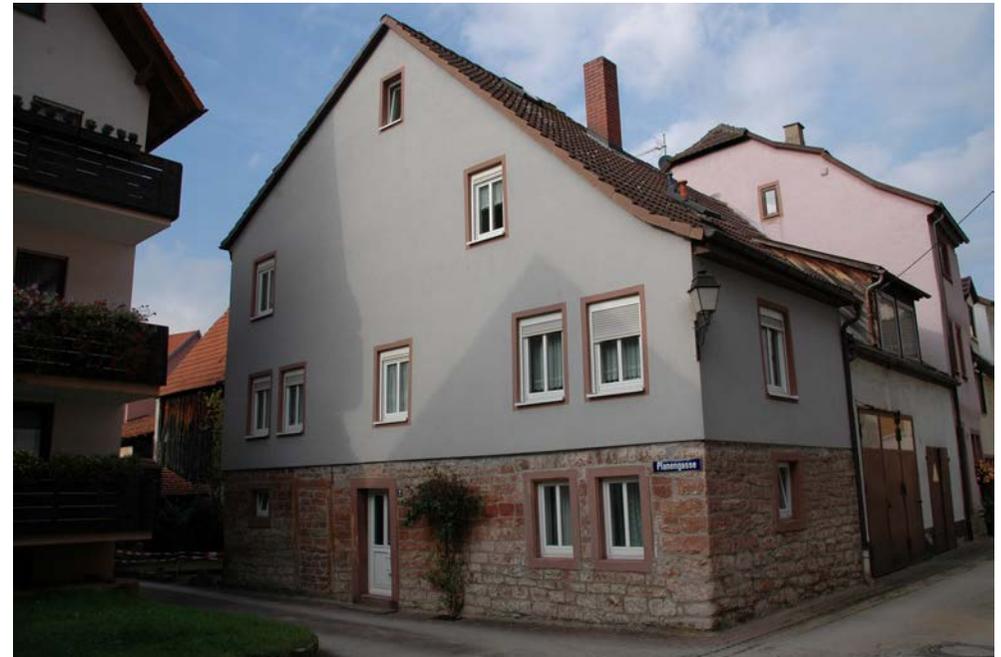
Planengasse 2 / Scheuergasse 23

Zweigeschossiges Wohngebäude mit massivem, unverputztem Erd- sowie Fachwerkobergeschoss, verputzt, Satteldach; 19./20. Jahrhundert mit späteren Veränderungen (Fassade, Dach, Fenster, u.a.)

Das Gebäude befindet sich an der Kreuzung Planengasse / Scheuergasse und erstreckt sich - von der Scheuergasse aus gesehen - auf einem schmalen, tiefen Grundstück. Als Bestandteil des im Nordwesten der historischen Vorstadt gelegenen ehemaligen Handwerker- und Kleinbauernviertels ist das Gebäude erhaltenswert für die Gesamtanlage.

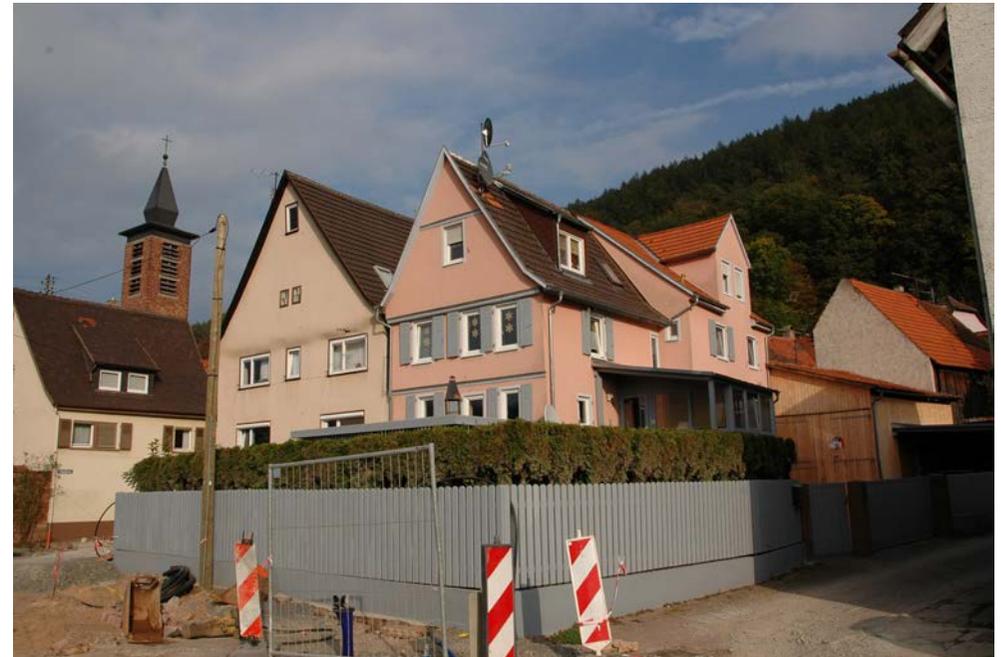
Planengasse 6

Zweigeschossiges Wohngebäude, das hohe Sockelgeschoss und das erste Wohngeschoss massiv, das erste Obergeschoss in Fachwerk errichtet, verputzt, Satteldach; im Kern 16./17. Jahrhundert, nachträglicher Umbau des ehemaligen Wirtschaftsgebäudes zu Wohnhaus (östliche Gebäudehälfte mit Zwerchdach), wohl 2005 Dachsanierung und Herstellung eines Wintergartens.

Das Anwesen in Ecklage markiert zusammen mit seinem Nachbargebäude die Eingangssituation zu dem vorstädtisch geprägten ehemaligen Handwerker- und Kleinbauernviertel rund um die Scheuergasse. Wegen seines hohen Baualters ist es für die Stadtstruktur erhaltenswert.

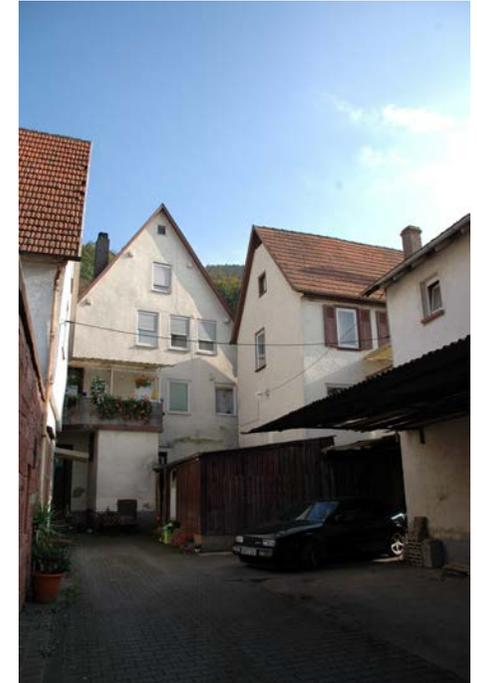
Reitersgasse 2

Eingeschossiges Gebäude über hohem, massivem Sockel-/Erdgeschoss und Fachwerkobergeschoss, verputzt, Satteldach; im Kern 17./18. Jahrhundert (?) mit späteren Veränderungen.

Das Gebäude orientiert sich mit seiner westlichen Giebelfassade gegen einen zur Mainstraße geöffneten Hofraum, den es sich mit seinen „Nachbarn“ Reitersgasse 3 und Mainstraße 82 teilt. Als Bestandteil des im Nordwesten der historischen Vorstadt gelegenen ehemaligen Handwerker- und Kleinbauernviertels ist das Gebäude erhaltenswert.

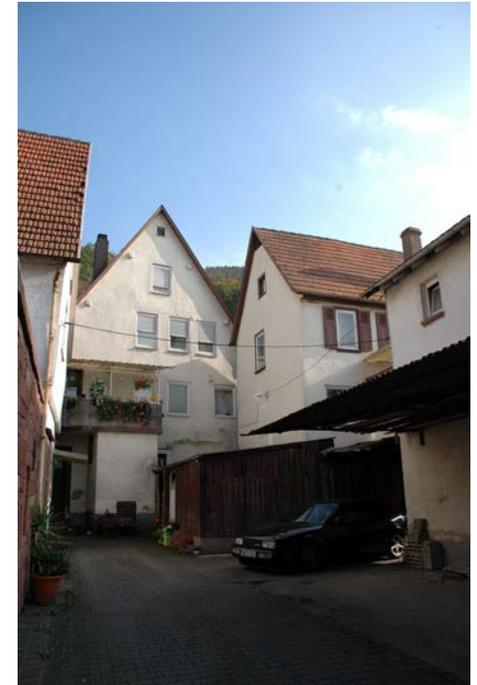
Reitersgasse 3

Zweigeschossiges Gebäude mit massivem Erd- und Fachwerkobergeschoss, verputzt, Satteldach; im Kern 18./19. Jahrhundert (?) mit späteren Veränderungen.

Das Gebäude orientiert sich mit seiner nördlichen Giebelfassade gegen einen zur Mainstraße geöffneten Hofraum, den es sich mit seinen „Nachbarn“ Reitersgasse 2 und Mainstraße 82 teilt. Als Bestandteil des im Nordwesten der historischen Vorstadt gelegenen ehemaligen Handwerker- und Kleinbauernviertels ist das Gebäude erhaltenswert.

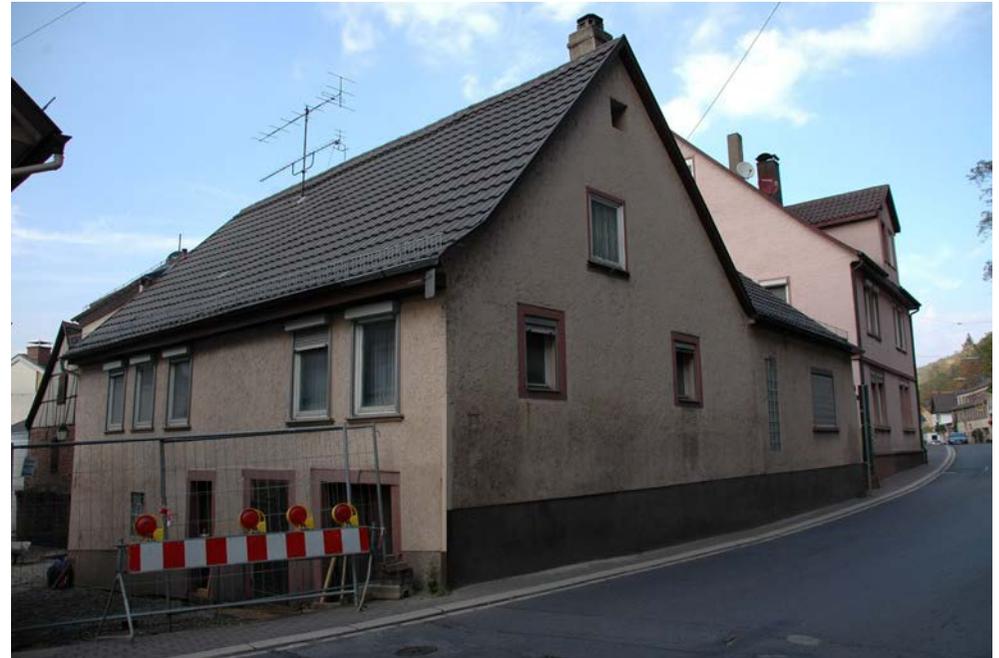
Ringgasse 1

Eingeschossiges Gebäude mit massivem Hang- und Fachwerkobergeschoss, verputzt, Satteldach; bez. 1786 mit späteren Veränderungen (Fassade, Fenster u.a.).

Das Gebäude befindet sich am abfallenden Gelände an der Ecke Hauptstraße/Ziegelgasse am einstigen nördlichen Stadt-
eingang, in unmittelbarer Nähe zum abgegangenen Äußeren Tor und der Stadtbefestigung. Als Bestandteil der westlichen Gebäudereihe der Hauptstraße ist das Wohnhaus erhaltenswert.

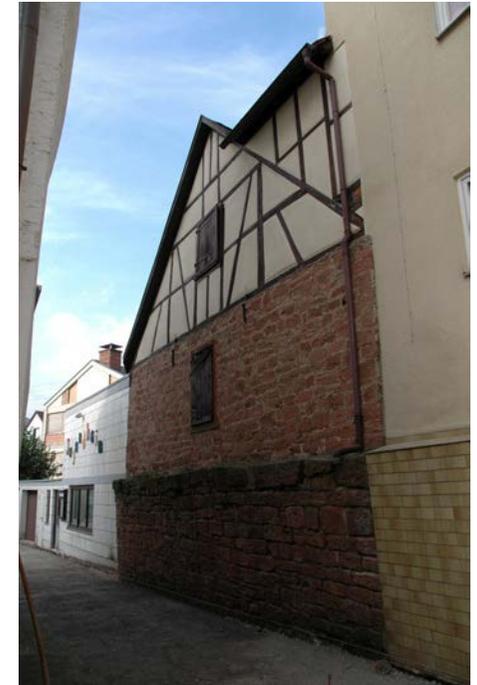
Ringgasse 3

In Sandstein bzw. Fachwerk errichtete Scheune mit Satteldach; 19./20. Jahrhundert.

Die Scheune sitzt mit ihrer südlichen Giebelseite über der mittlerweile zum großen Teil abgegangen, nördlichen Stadtbefestigung. Als prägendes bauliches Element des ehemaligen Handwerker- und Kleinbauernviertels um die Ziegel- und Scheuerngasse ist die Scheune erhaltenswert.

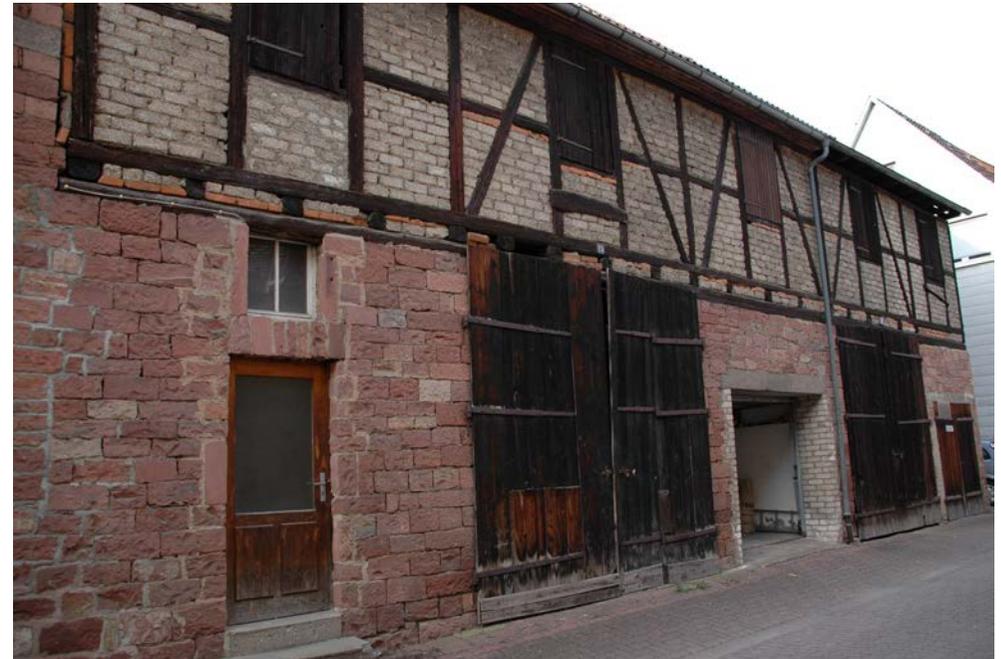
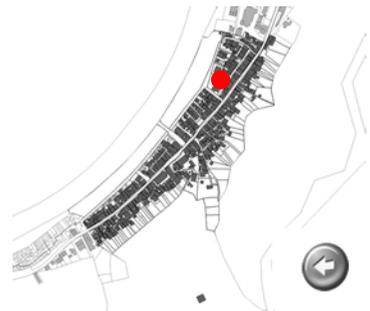
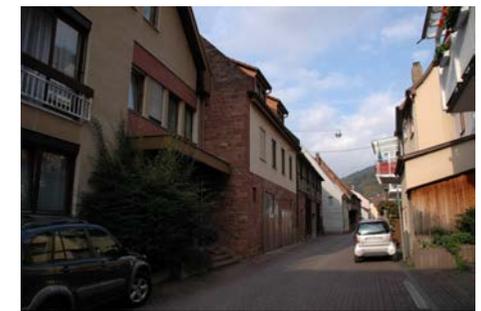
Scheuerngasse 9 und 11

Traufseitig erschlossene Scheunen, das Erdgeschoss in Sandstein, das Speichergeschoss in Fachwerk bzw. Backstein errichtet, Satteldach; Nr. 9 bez. 1897, Nr. 11 wohl zeitgleich errichtet.

Die Scheunen orientieren sich mit ihren Rückseiten gegen die Mainstraße, ihre Vorderseiten prägen die nach ihnen benannte Scheuerngasse. In ihrer Reihung sind sie ein erhaltenswerter Bestandteil des im Nordwesten der historischen Vorstadt gelegenen ehemaligen Handwerker- und Kleinbauernviertels. Darüber hinaus sind sie baulicher Ausdruck der bis ins späte 19./frühe 20. Jahrhundert fortdauernden Bedeutung der Landwirtschaft in Freudenberg.

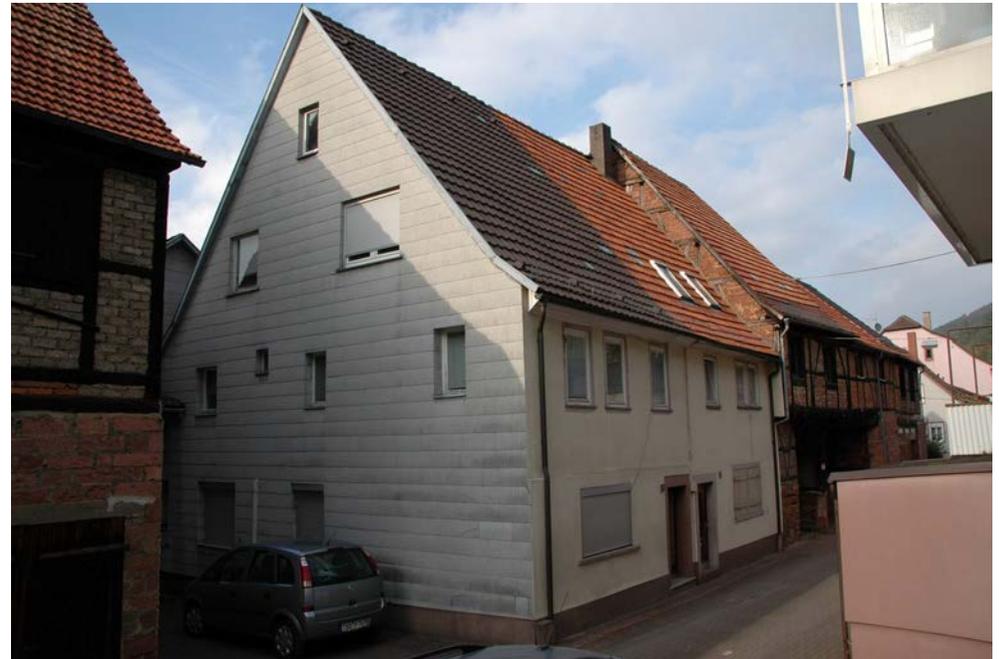
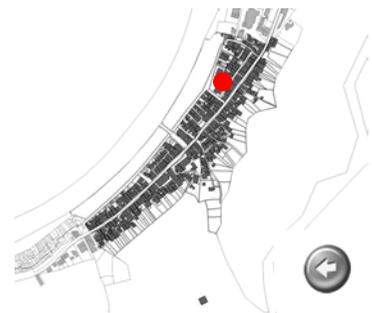
Scheuerngasse 13 und 15

Zweigeschossige Gebäude mit massivem Erd- und Fachwerkobergeschoss, verputzt bzw. südliche Giebelseite nachträglich verkleidet, Satteldach; 18./19. Jahrhundert.

Die als Doppelhaus ausgebildeten Gebäude befinden sich innerhalb der Scheunenreihe entlang der westlichen Scheuerngasse. Die zu Nr. 13 gehörige Scheune schließt rückwärtig unmittelbar an; zu Nr. 15 gehört ein schmaler, in die Mainstraße mündender Zufahrtsweg.

Sie sind ein erhaltenswerter Bestandteil des im Nordwesten der historischen Vorstadt gelegenen ehemaligen Handwerker- und Kleinbauernviertels und baulicher Ausdruck der einstigen Bedeutung der Landwirtschaft in Freudenberg.

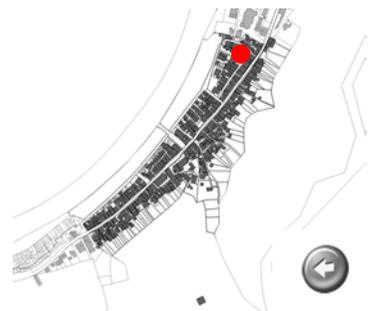
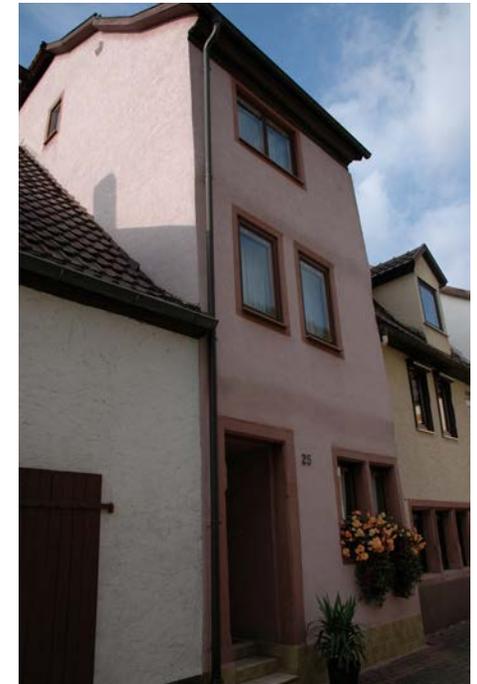
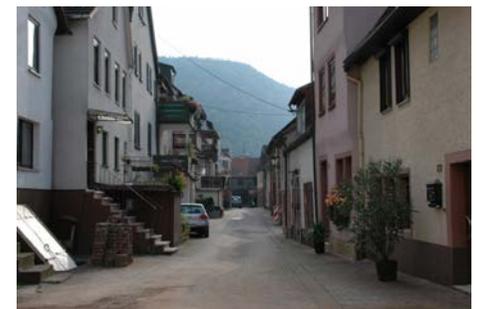
Scheuergasse 25

Dreigeschossiges Wohnhaus mit massivem Erdgeschoss und in Fachwerk errichteten Obergeschossen mit leichten Vorstößen, verputzt, Krüppelwalmdach; 18./19. Jahrhundert mit späteren Überformungen (Fassade, Fenster u.a.).

Das schmale aber im Vergleich zu den unmittelbar angrenzenden Nachbargebäuden hohe Gebäude ist als Bestandteil der geschlossenen Gebäudereihe der Scheuergasse erhaltenswert für die Gesamtanlage. Darüber hinaus spiegelt es die ehemals einfachen sozialen Verhältnisse der von Kleinbauern und Handwerker dominierten nordwestlichen Vorstadt wider.

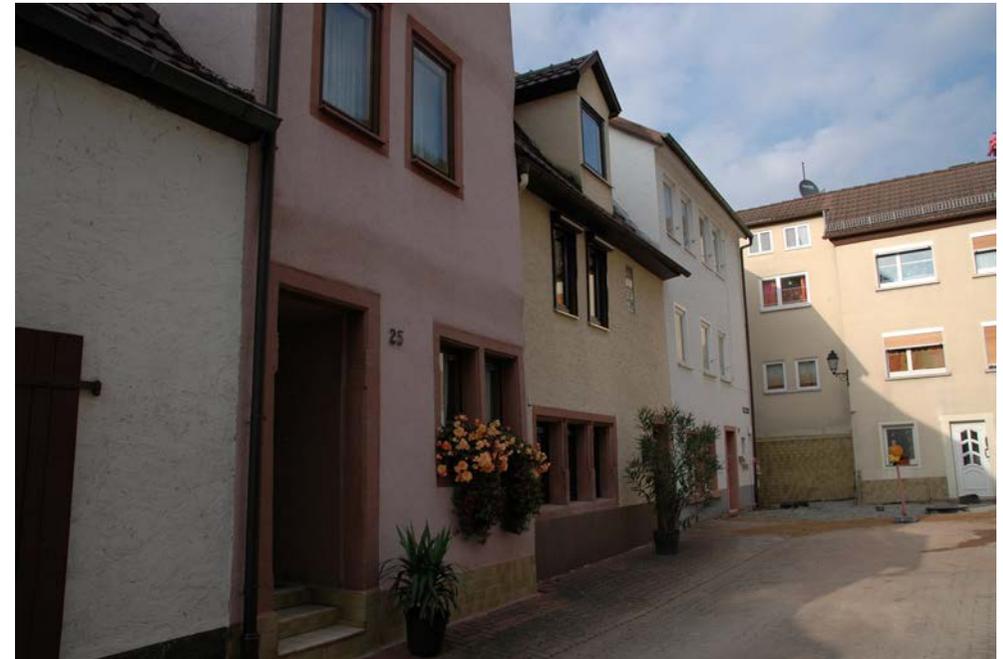
Zweigeschossiges Wohnhaus mit massivem Erdgeschoss und in Fachwerk errichtetem Obergeschoss, verputzt, Satteldach mit Zwerchhaus; 18./19. Jahrhundert mit späteren Überformungen (Fassade, Fenster u.a.).

Das Gebäude ist als Bestandteil der geschlossenen Gebäudereihe der Scheuergasse erhaltenswert für die Gesamtanlage. Darüber hinaus spiegelt es die ehemals einfachen sozialen Verhältnisse der von Kleinbauern und Handwerker dominierten nordwestlichen Vorstadt wider.

Scheuergasse 27 (Bildmitte), Blick in Richtung Ziegelgasse

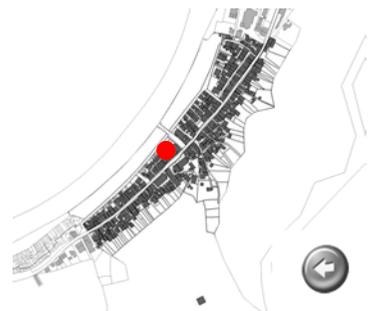
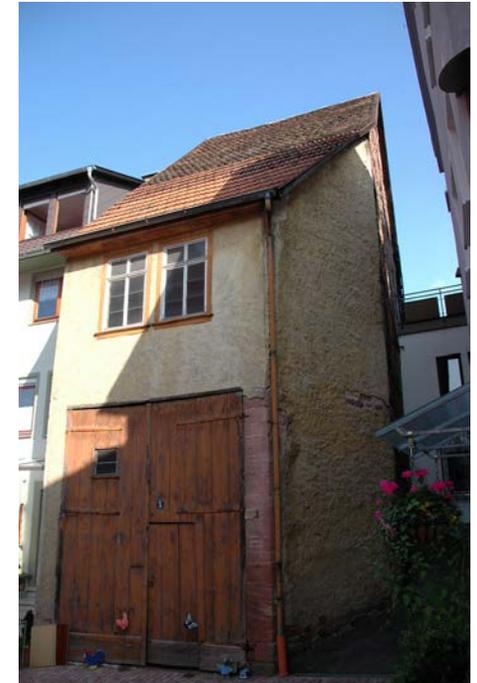
Staudengasse 5

Zweigeschossiges Gebäude mit hohem, massivem Erd- und Fachwerkobergeschoss, teilweise verputzt, Satteldach; 19./20. Jahrhundert.

Das schmale und lange Gebäude befindet sich in Ecklage zwischen der Staudengasse und einer davon nach Norden abgehenden kurzen Erschließungsgasse. Als Beispiel für die innerstädtische Nachverdichtung ist das Gebäude erhaltenswert.

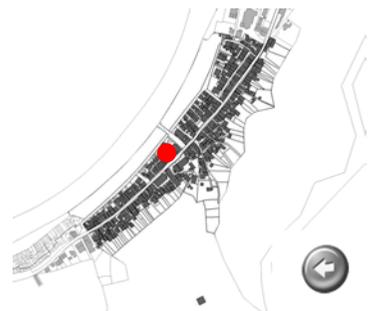
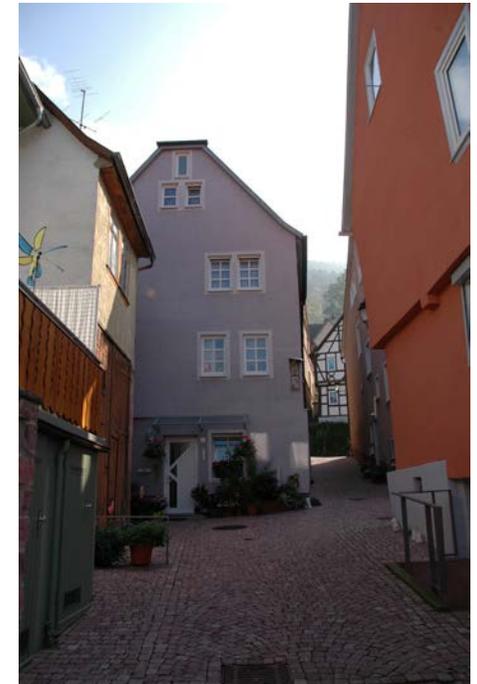
Staudengasse 9 (Flstnr. 498)

Zweigeschossiges Fachwerkhaus über massivem Hanggeschoss, weitgehend verputzt, Krüppelwalmdach; Madonna mit Kind am Eckständler (Hochrelief); 18. Jahrhundert mit späteren Überformungen (u.a. 1995 Sanierung und Umbau).

Das auf einem kleinen Eckgrundstück errichtete und die östliche Raumkante der Staudengasse ausbildende Gebäude hat wegen seines hohen Überlieferungsgrades und als Beispiel bürgerlich-barocken Bauens dokumentarischer Wert für die Stadtgestalt und Stadtstruktur.

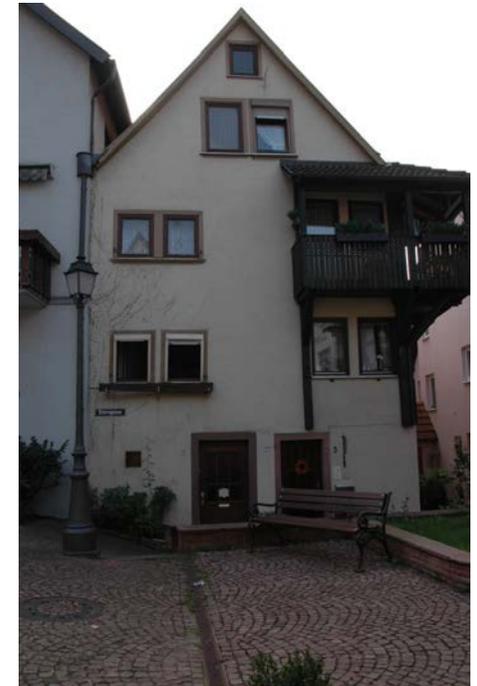
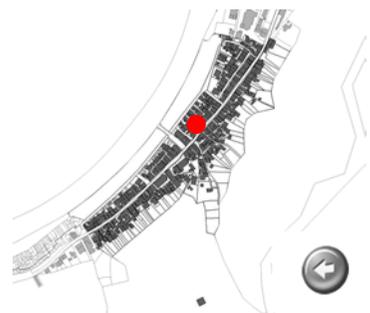
Sterngasse 1 und 3

Zweigeschossiges Doppelwohnhaus über hohem, massivem Hanggeschoss, die Obergeschosse in Fachwerk errichtet, verputzt, Satteldach; 16./17. Jahrhundert mit späteren Veränderungen (Fassade, Fenster, Herstellung eines Balkons bei Nr. 3 u.a.).

Als Teil der südlichen Platzkante des Sternplatzes und als eines der ältesten Gebäude der Vorstadt ist das Wohnhaus trotz späterer Veränderungen erhaltenswert für die Gesamtanlage.

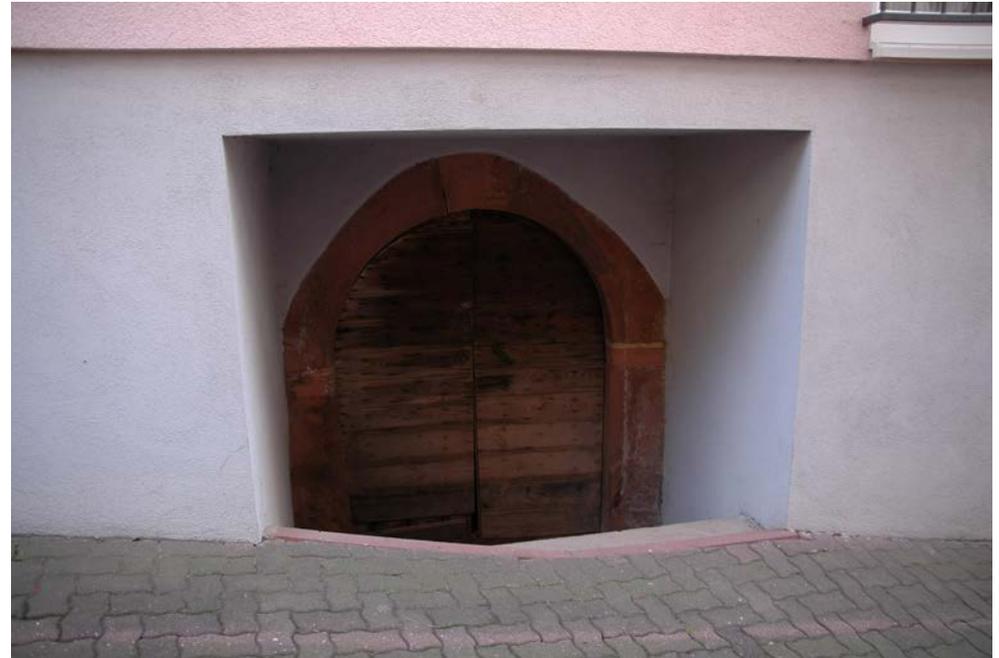
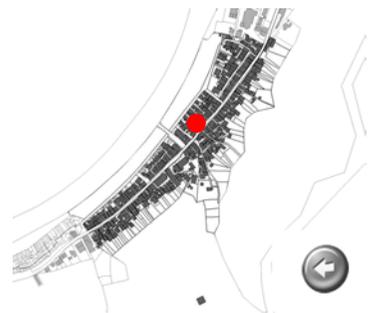
Sterngasse 5

Halb unterhalb des Straßenniveaus liegender Kellerbogen aus Sandstein, seitlich abgefast (abgeschrägt) mit flachem Keilstein; 17./18. Jahrhundert (?).

Der Kellerbogen ist als Relikt des frühneuzeitlichen-barocken Gebäudes erhaltenswert für die Gesamtanlage.

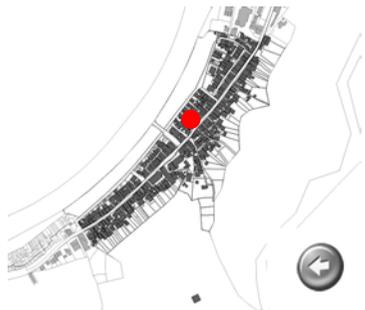
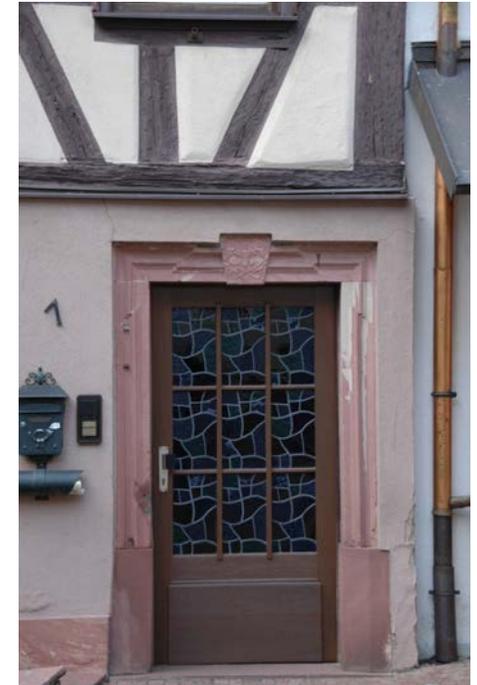
Sternplatz 1

Geohrtes Portal aus Sandstein mit Rinderkopf im Keilstein, bez. „HK“; 18. Jahrhundert; das erhaltenswerte Wohnhaus zweigeschossig mit massivem Hang- und teilweise auch Erdgeschoss, das übrige Gebäude in Fachwerk errichtet, giebelseitiger Vorstoß, Satteldach; das Fachwerkgeschoss 16./17. Jahrhundert.

Das am abfallenden Gelände errichtete Gebäude orientiert sich mit seiner Hauptfassade gegen den Sternplatz. Mit seiner schlichten barocken Gestalt und dem geohrtem, qualitativem Portal ist es ein Platzbild prägendes, erhaltenswertes Beispiel eines Wohnhauses und zugleich ein Dokument der vielfach anzutreffenden barocken Überformung älterer Fachwerkbauten.

Ansicht Südfassade

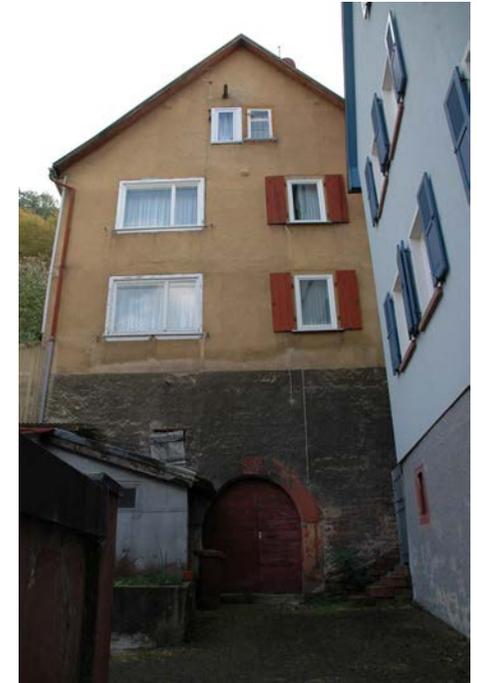
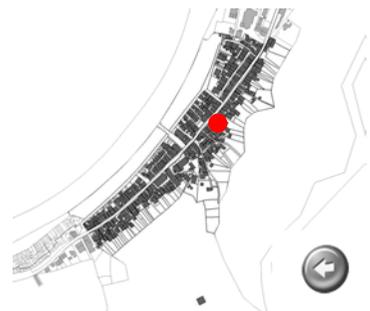
Türkeigasse 2 (Flstnr. 358)

Rundbogiges Gewände aus Sandstein an einem erhaltenswerten Kellerhaus, die darüberliegenden, erhaltenswerten Wohn-geschosse in Fachwerk errichtet, verputzt, Satteldach; der Bogen bez. 1582, das übrige Gebäude wohl 18./19. Jahrhundert mit späteren Veränderungen.

Der Kellerbogen und der erhaltenswerte Fachwerkaufbau darüber haben dokumentarischen Wert für die einstige Bedeutung des Weinbaus in Freudenberg.

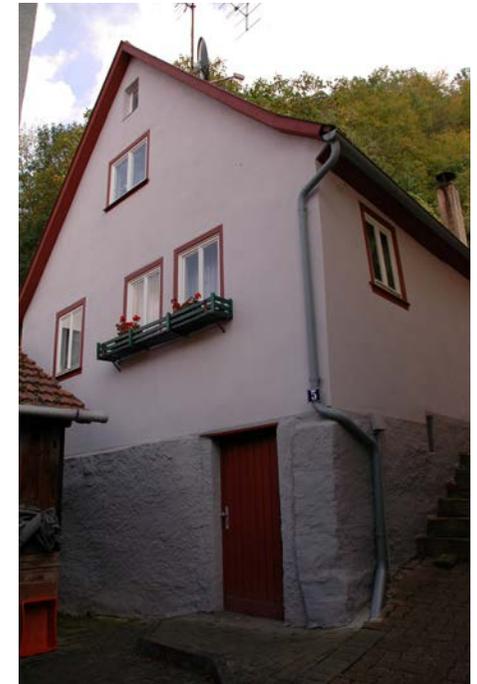
Türkeigasse 5

Eingeschossiges Wohnhaus mit massivem Hang- und Fachwerkobergeschoss, verputzt, Satteldach; 18./19. Jahrhundert.

Das Gebäude erstreckt sich auf einem kleinen schmalen Grundstück. Als Beispiel der im Zuge der innerstädtischen Nachverdichtung im rückwärtigen Bereich der Hauptstraße entstandenen Kleinbebauung ist es erhaltenswert.

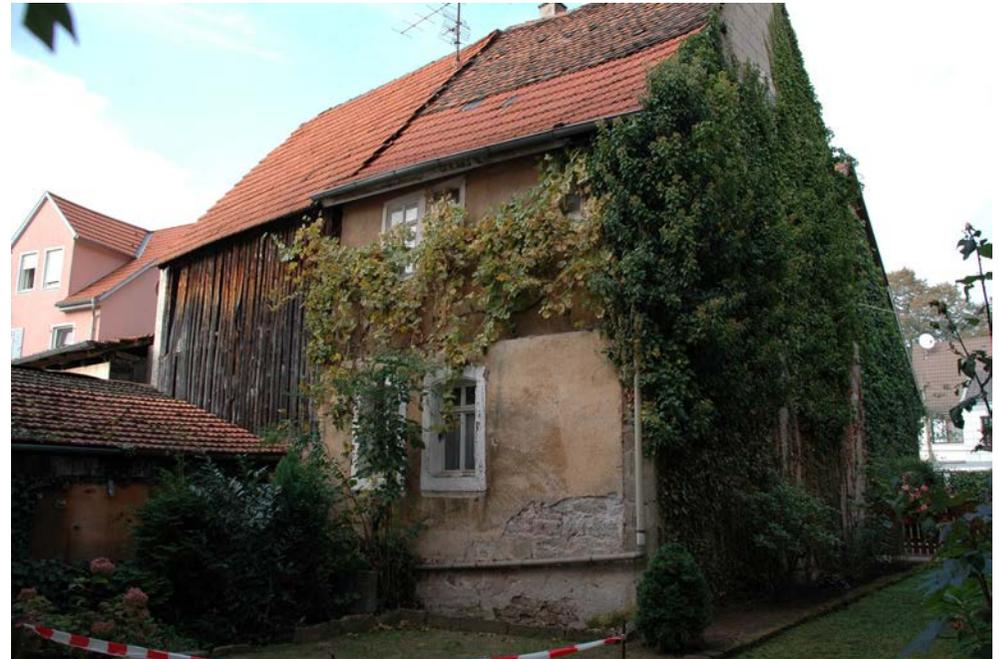
Ziegelgasse 3

Zweigeschossiges Wirtschaftsgebäude bestehend aus Scheune und anschließender Werkstatt (später eventuell auch Wohnteil), massives Erd- und Fachwerkobergeschoss, verputzt, Satteldach; 18./19. Jahrhundert.

Das im Zuge der Siedlungsverdichtung im rückwärtigen Bereich der Scheuerngasse errichtete Gebäude ist als Bestandteil des im Nordwesten der historischen Vorstadt gelegenen ehemaligen Handwerker- und Kleinbauernviertels erhaltenswert, vor allem auch da es vergleichsweise authentisch überliefert ist.

Ansicht von der Planengasse

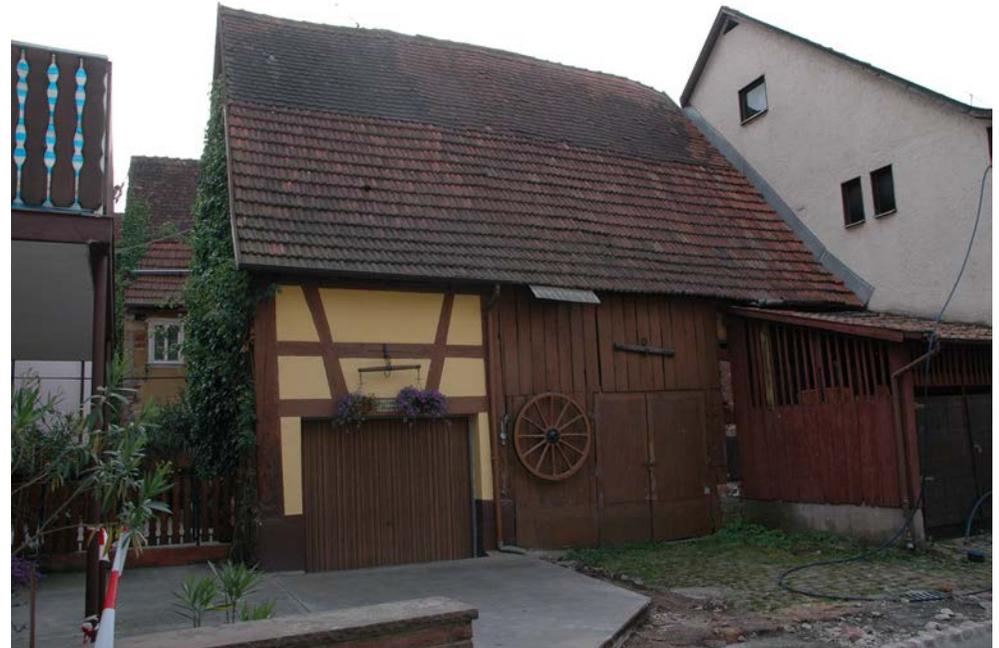
Ziegelgasse 5

Quer aufgeschlossene, dreizonige Fachwerkscheune mit mittigem Scheunentor, Satteldach; 18./19. Jahrhundert mit späteren Veränderungen.

Die Scheune liegt im unmittelbaren Umgriff der nördlichen (weitgehend abgegangenen) Stadtbefestigung. Als Bestandteil des im Nordwesten der historischen Vorstadt gelegenen ehemaligen Handwerker- und Kleinbauernviertels ist sie erhaltenswert.

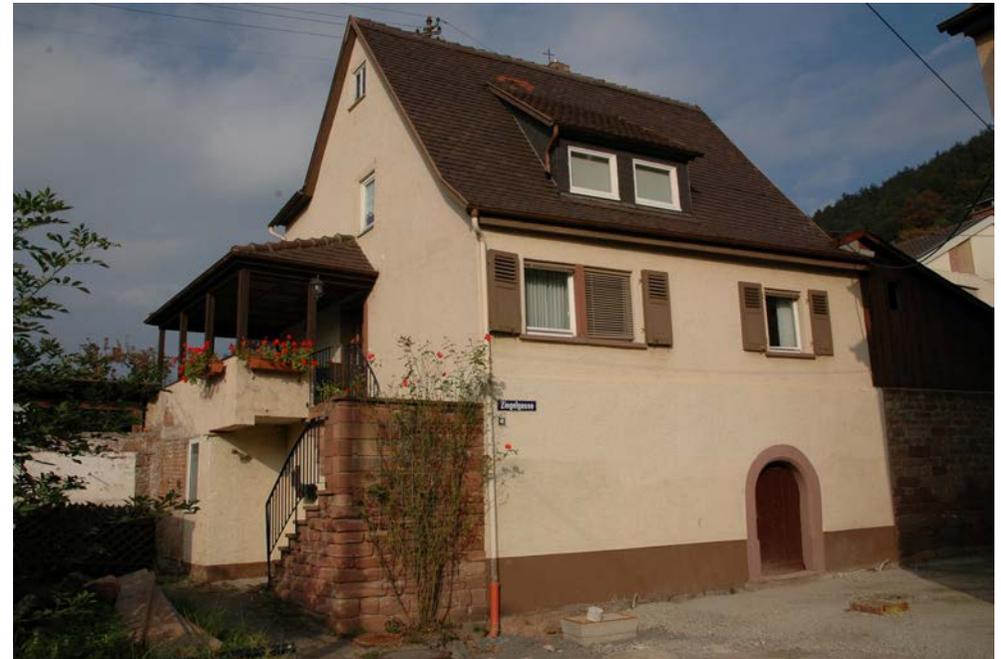
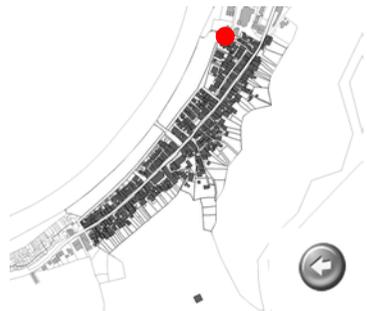
Ziegelgasse 6

Eingeschossiges Wohngebäude, das hohe Sockelgeschoss massiv errichtet mit rundbogigem Portalgewände gegen die Ziegelgasse, das Hauptgeschoss aus Fachwerk, verputzt, Satteldach; im Kern 16./17. Jahrhundert mit späteren Veränderungen (Fassade, Dach, westlicher Anbau u.a.).

Das Gebäude befindet sich an der Mündung der Ziegelgasse in die Mainstraße. Wegen der Nähe zum Fluss verfügt es über ein hohes Sockelgeschoss. 1898 noch schloss das Haus gegen Osten an die Stadtmauer und gegen Westen an die Eismauer an.

Durch seine Lage und seine Funktion als Kopfbau gegen die Mainstraße sowie als sehr alter Bestandteil des im Nordwesten der historischen Vorstadt gelegenen ehemaligen Handwerker- und Kleinbauernviertels ist das Gebäude erhaltenswert.

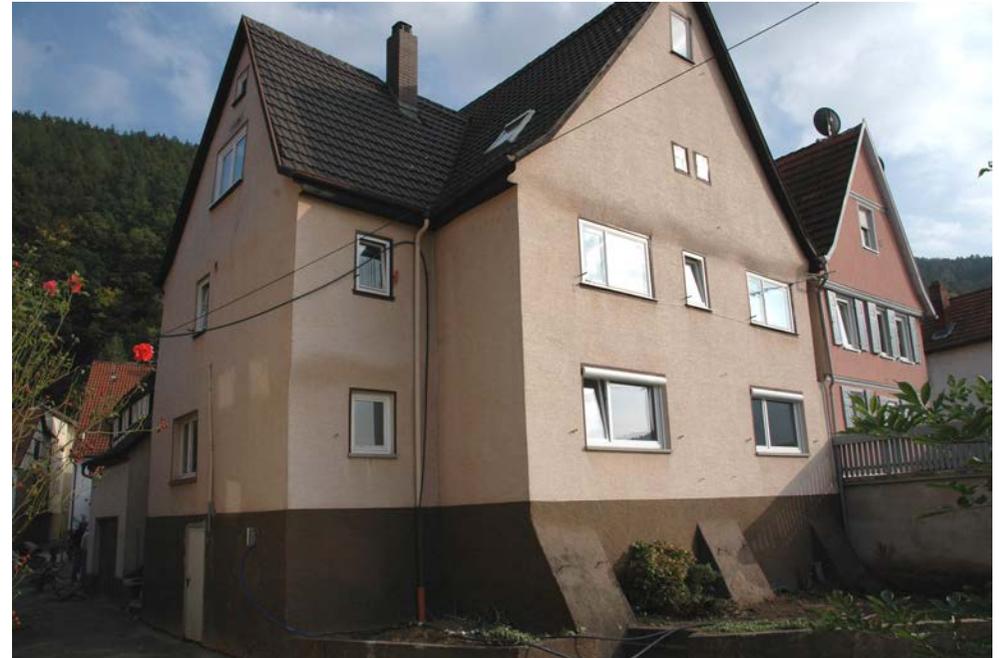
Zweigeschossiges Wohngebäude, das hohe Sockelgeschoss und das erste Wohngeschoss massiv, das erste Obergeschoss in Fachwerk errichtet, verputzt, Satteldach; 16./17. Jahrhundert mit späteren Veränderungen (Fassade, Dach, Fenster, u.a.)

Das Anwesen in Ecklage markiert zusammen mit seinem Nachbargebäude die Eingangssituation zu dem vorstädtisch geprägten ehemaligen Handwerker- und Kleinbauernviertel rund um die Scheuergasse. Wegen seines hohen Baualters ist es für die Stadtstruktur erhaltenswert.

Ansicht gg. die Mainstraße
