### Denkmalpflegerischer Werteplan Gesamtanlage Herrenberg

Stand 30.12.2008  
Referat Denkmalpflege (Hahn, Numberger)

## Herrenberg, Kreis Böblingen

Gesamtanlage gemäß § 19 DSchG

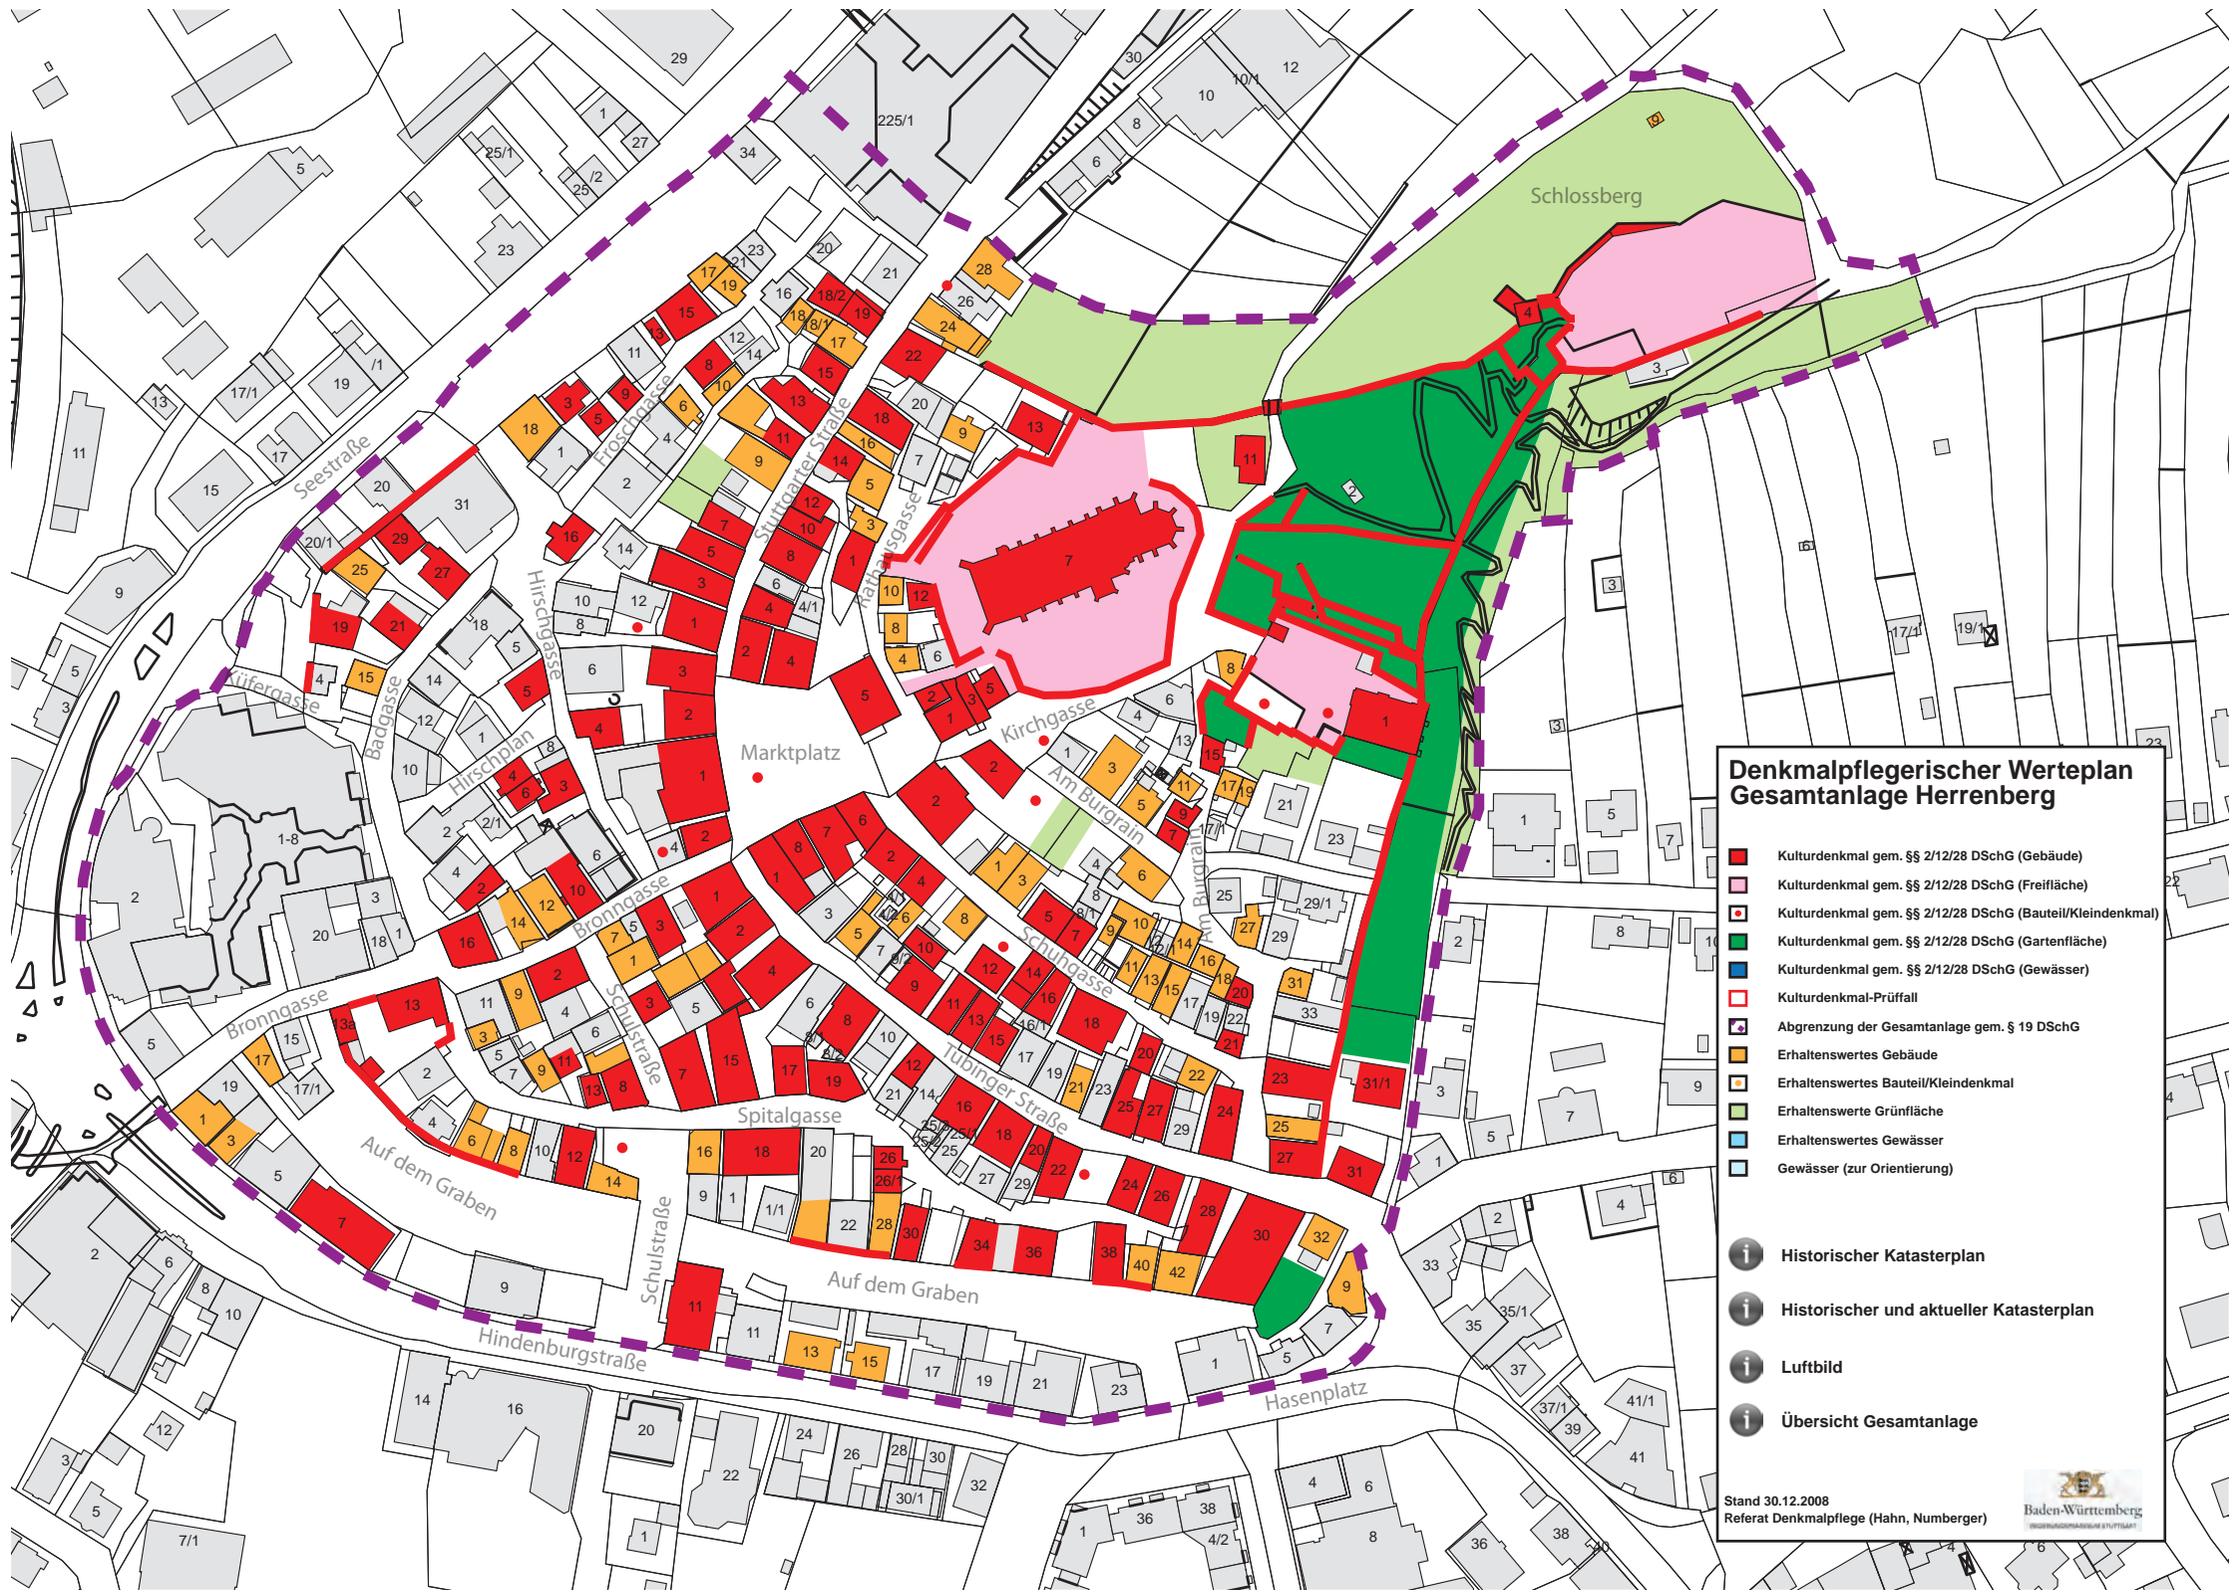
- Kulturdenkmal gem. §§ 2/12/28 DSchG (Gebäude)
- Kulturdenkmal gem. §§ 2/12/28 DSchG (Freifläche)
- Kulturdenkmal gem. §§ 2/12/28 DSchG (Bauteil/Kleindenkmal)
- Kulturdenkmal gem. §§ 2/12/28 DSchG (Gartenfläche)
- Kulturdenkmal gem. §§ 2/12/28 DSchG (Gewässer)
- Kulturdenkmal-Prüffall
- Abgrenzung der Gesamtanlage gem. § 19 DSchG
- Erhaltenswertes Gebäude
- Erhaltenswerte Bauteil/Kleindenkmal
- Erhaltenswerte Grünfläche
- Erhaltenswertes Gewässer
- Gewässer (zur Orientierung)

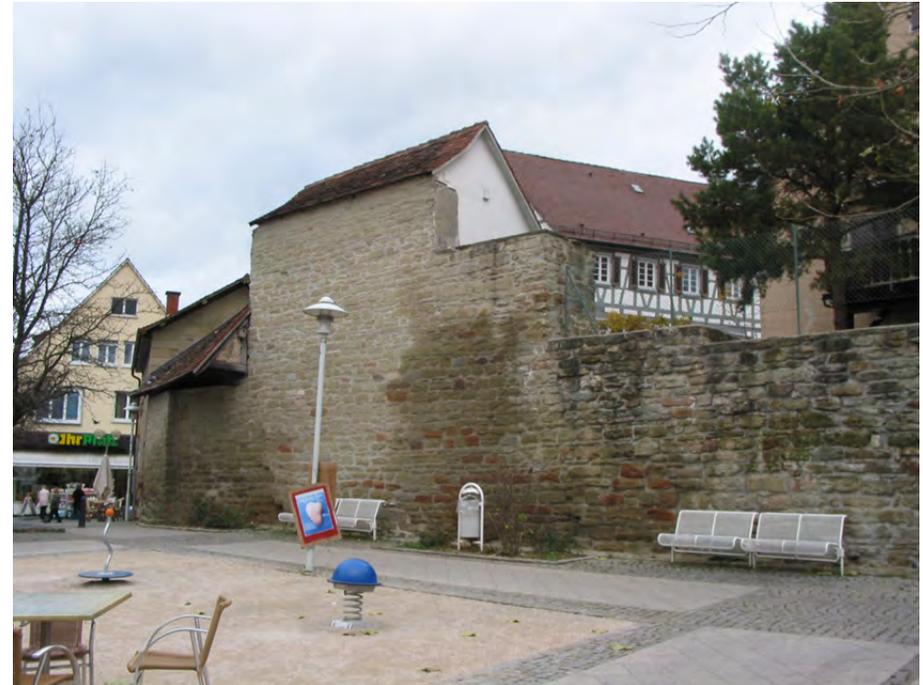
bei Bronngasse 13a

Stadtmauerreste im Bereich der südlichen und westlichen Altstadt mit allen oberirdischen und im Boden befindlichen Teilen samt Grabenbereich. 13. Jh.; die Reste befinden sich insbesondere als Außenwände der Gebäude Badgasse 19, 25, 29, 31, Bronngasse 13a, Küfergasse 4, Spitalgasse 2, 4, 6, 8, 20, 22, 28, 34, 38, 40 und Tübinger Straße 30.

Die Stadtmauerreste sind ein wesentliches Element der Stadtgründung um 1200 und haben für die Stadtgestalt und die Stadtgeschichte einen hohen dokumentarischen Wert. Sie grenzen den älteren Altstadtbereich vom heute verfüllten Vorfeld der Befestigung (Bereiche auf dem Graben und Seestraße) markant ab.

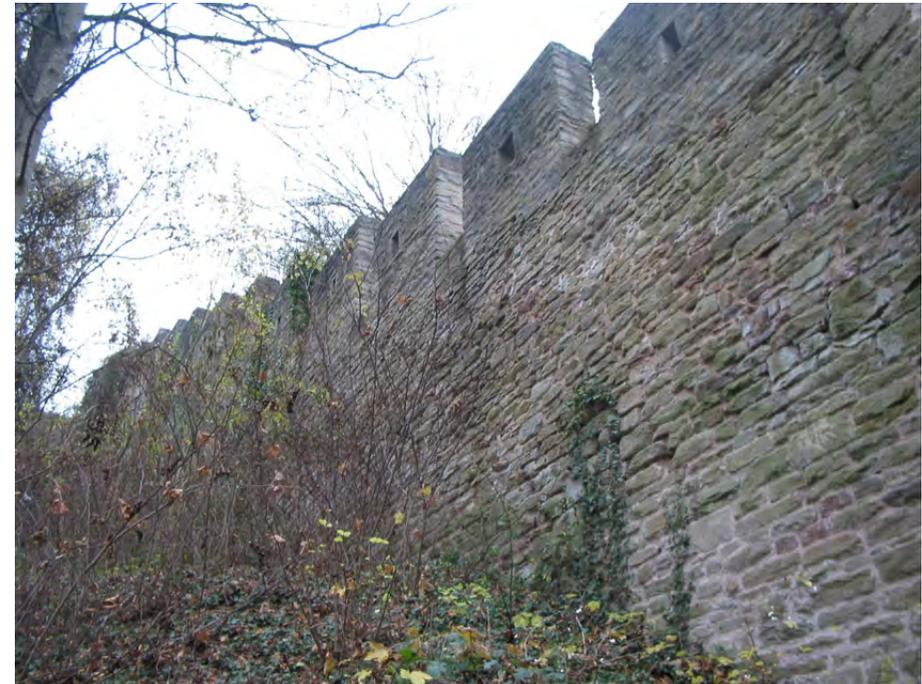
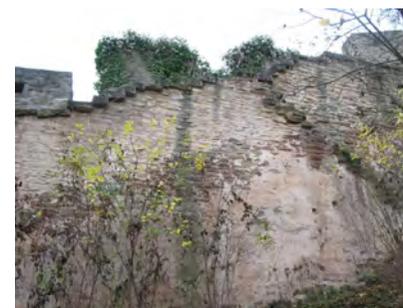
Stadtmauer und Schenkelmauern der Burg mit allen oberirdischen und im Boden befindlichen Teilen samt Grabenbereich, Toren und Türmen. 13. Jh., 1978-80 und 2003-2004 Teilsanierungen; Hagtor an der nördlichen Schenkelmauer einziges erhaltenes Tor der mittelalterlichen Burg- und Stadtbefestigung, urspr. wohl Schalenturm, später mit Tor versehen. 16. Jh. Die Stadtmauer ist als Außenwand in die Gebäude Schlossberg 1, Schuhgasse 23, 25, 27 integriert.

Stadtmauer mit Wehrgang

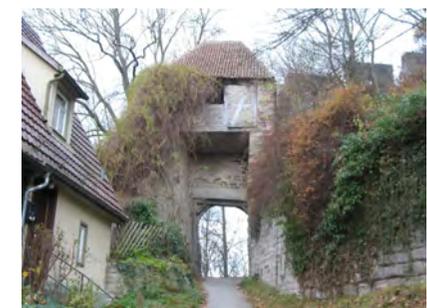
Hagtor bei Kirchgasse 11

Die Stadtbefestigung mit Hagtor, Mauern und Grabenbereich ist ein wesentliches Element der Stadtgründung um 1200 und hat für die Stadtgestalt und die Stadtgeschichte sowie für die äußere Stadtansicht einen hohen dokumentarischen Wert.

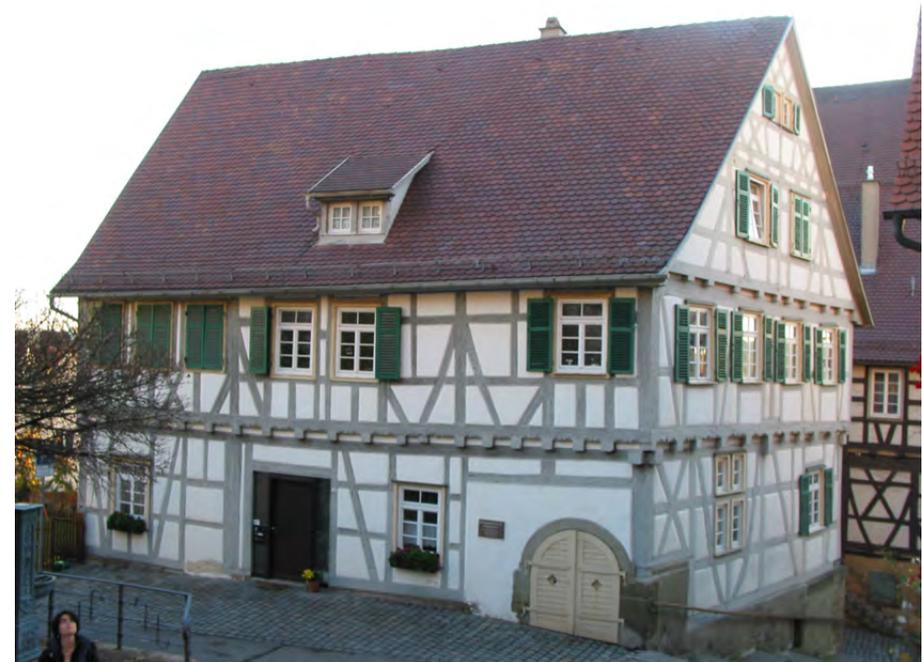
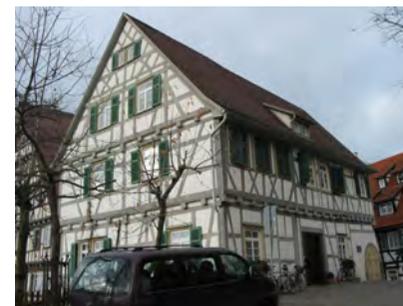
Zweigeschossiger Fachwerkbau in solitärer Eck- und Hanglage über massivem Kellergeschoß, Rundbogen-Kellertor, kielbogig gefaste Schwellbalken, Satteldach über zwei Dachgeschossebenen mit Schleppgaube. Mitte 17. Jh., 1980 Sanierung und Fachwerkreilegung, 1996 Fassadensanierung.

Ansicht von Osten

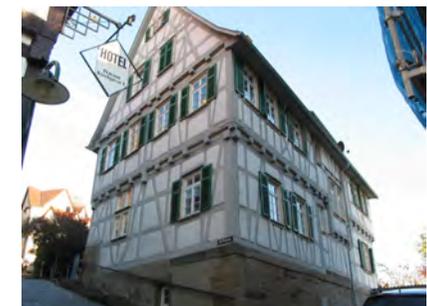
Ansicht von Westen

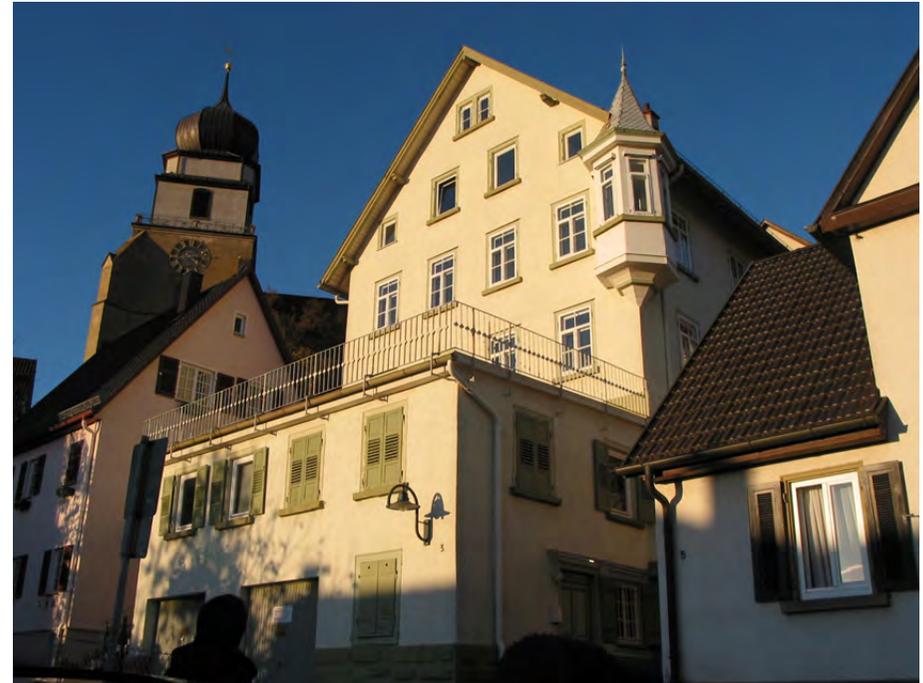
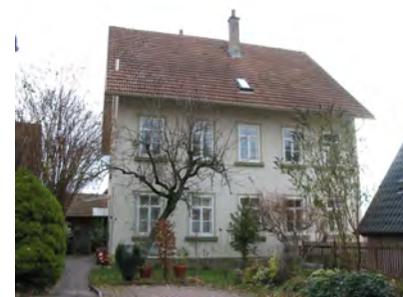
Dreigeschossiger, verputzter Fachwerkbau in Hanglage über massivem Kellergeschoß, polygonaler Eckerker, Satteldach über zwei Dachgeschossebenen, straßenseitig zweigeschossiger Flachdachanbau. Um 1900 erbaut mit jüngeren Veränderungen.

Ansicht von Nordwesten

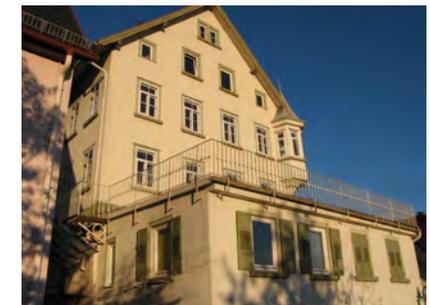
Ansicht von Westen

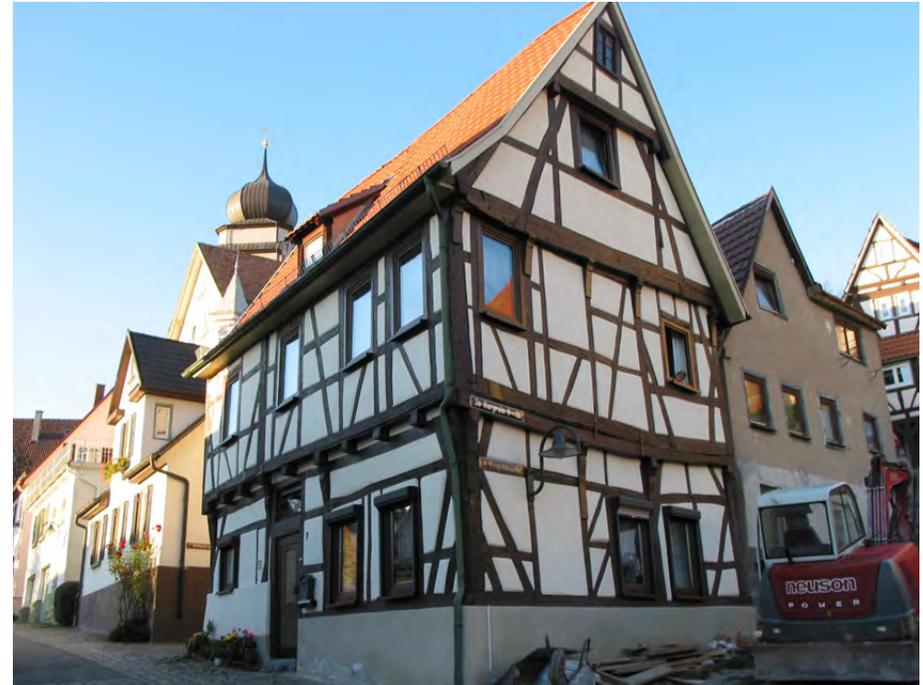
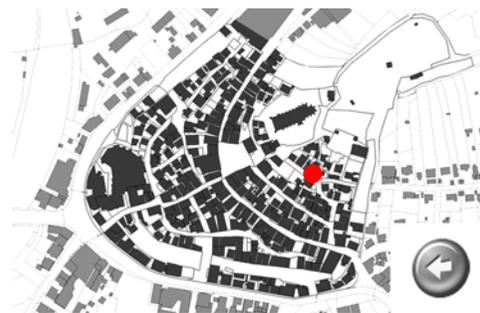
Zweigeschossiger, teils verputzter Fachwerkbau in Ecklage über massivem Sockel und gewölbtem Keller, Geschoßvorstöße über Knaggen, Verblattungen, Satteldach über zwei Dachgeschossebenen mit Schleppegaube. 15./16. Jh. mit Veränderungen, 1974 Fachwerkfreilegung, 1981 Fachwerksanierung.

Rechts das Gebäude um 1930

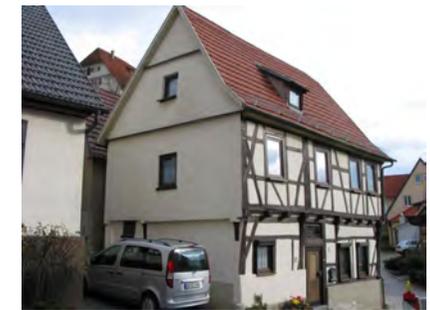
Ansicht von Westen

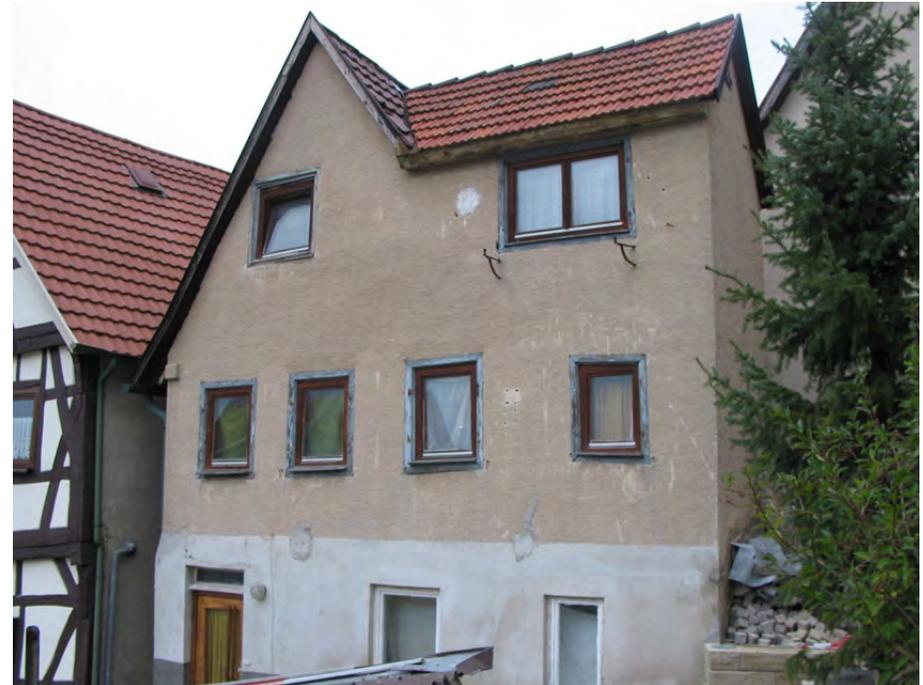
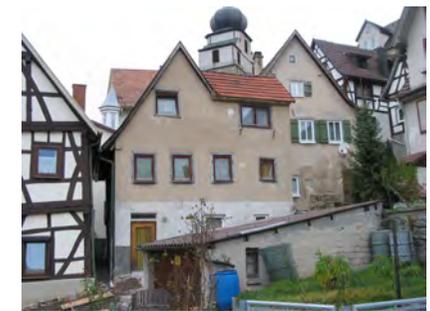
Zweigeschossiger, verputzter Fachwerkbau über massivem Erdgeschoss in Form eines gestelzten Einhauses, Verblattungen, Satteldach über zwei Dachgeschossebenen, Zwerchhausanbau am Ostgiebel. 15./16. Jh. mit zahlreichen Veränderungen.

*Ansicht von Südosten*

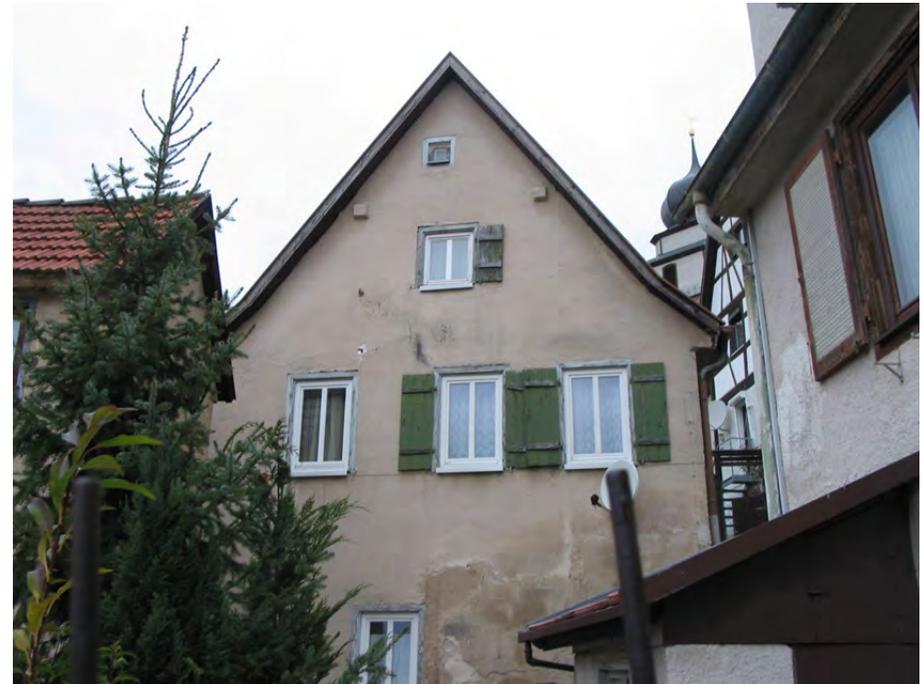
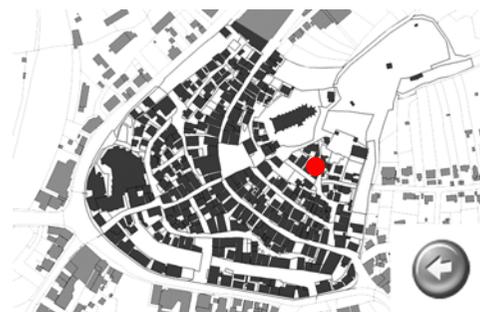
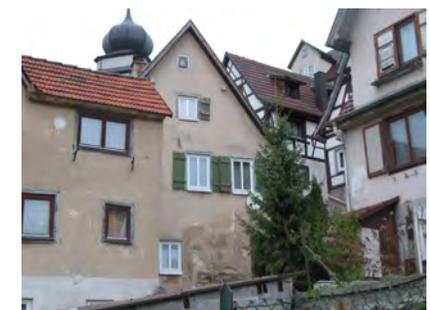
## Am Burgrain 11

Zweigeschossiger, verputzter Fachwerkbau in Eck- und Hanglage an der sog. Propsteistaffel über massivem Sockel, Satteldach über zwei Dachgeschossebenen. 17. Jh. mit Veränderungen.

Das authentisch überlieferte Wohnhaus prägt durch seine Lage an einer Staffel des Burgrains eine bemerkenswerte städtebauliche Situation. Zudem steht das wenig veränderte Gebäude beispielhaft für die Baugestalt kleinbürgerlicher Wohnhäuser Herrenbergs im 17. Jh.

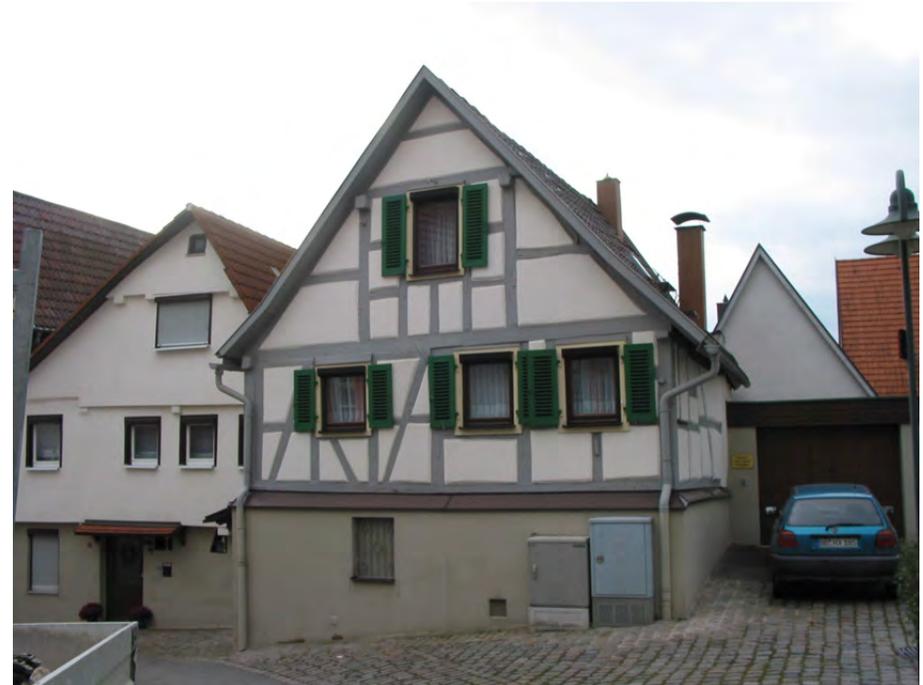
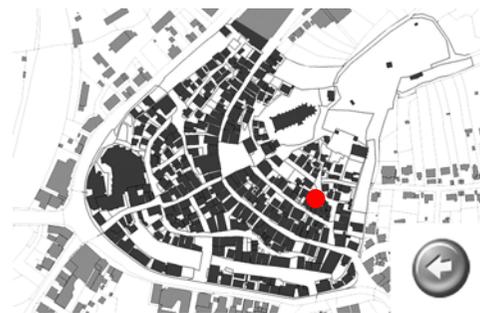
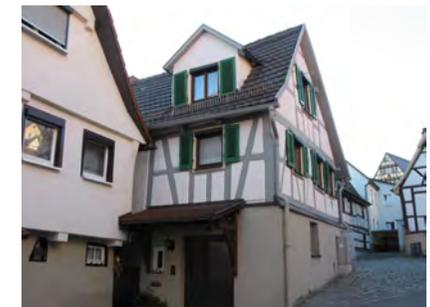
## Am Burgrain 14

Zweigeschossiger Fachwerkbau über massivem Erdgeschoss, Satteldach über einer Dachgeschossebene mit Giebelgaube. 17./18. Jh., 1970 Fachwerkfremlegung.

Durch die in der Häuserflucht gestaffelte Bebauung entlang einer Straßenkurve tritt das Gebäude städtebaulich besonders in Erscheinung.

Das Wohnhaus hat durch seine vorspringende Lage einen wichtigen städtebaulichen Wert. Zudem steht es beispielhaft für die Baugestalt kleinbürgerlicher Wohnhäuser Herrenbergs im 17./18. Jh.

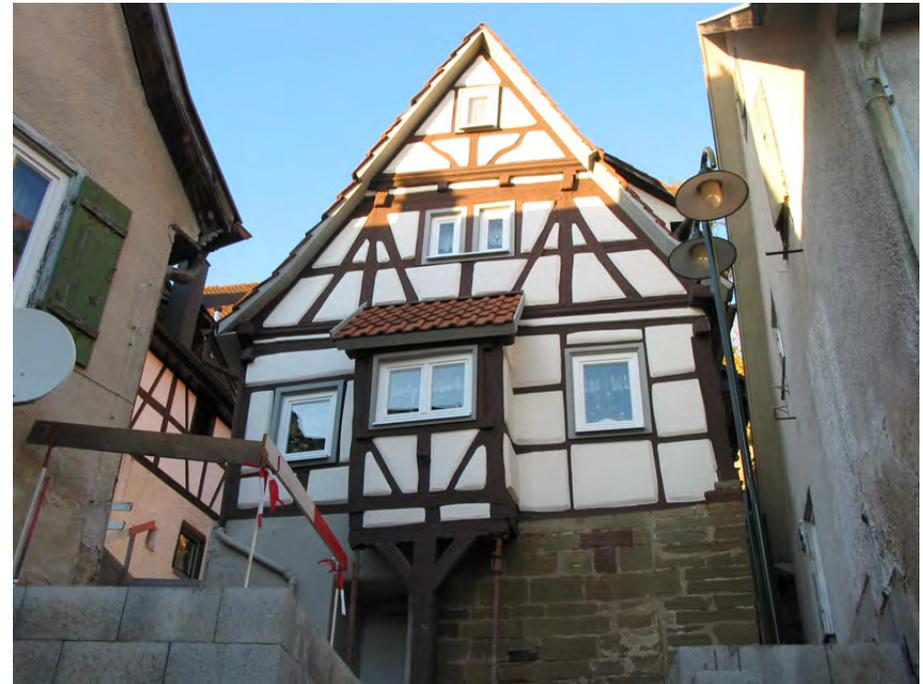
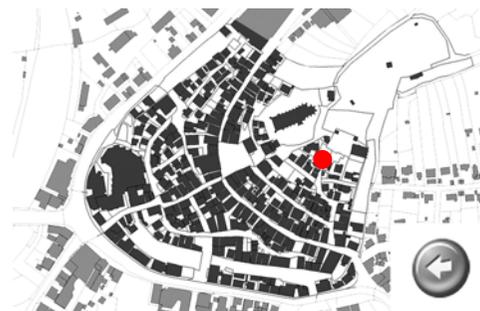
## Am Burgrain 15

Zweigeschossiger Fachwerkbau in Eck- und Hanglage an der sog. Propsteistaffel über massivem Erdgeschoss, Geschoßvorstöße mit profilierten Schwellen, gebogene Fußbänder, giebelseitiger Erker, Satteldach über zwei Dachgeschossebenen mit Schleppegaupe. 1647 an der Erkerstütze datiert, 1974 Fachwerkfreilegung, 1992 Sanierung und Erneuerung der östlichen Außenwand.

Bei dem Gebäude handelt es sich um ein Dokument eines kleineren Bürgerhauses, an dem sich die Fachwerkgestalt der Zeit nach dem Stadtbrand von 1635 ablesen lässt. Das authentisch überlieferte Wohnhaus mit dem zentral sitzenden Erker prägt zudem durch seine Lage an einer Staffel des Burgrains eine bemerkenswerte städtebauliche Situation.

Historische Ansicht um 1929

Ansicht des südlichen Giebels mit Erker

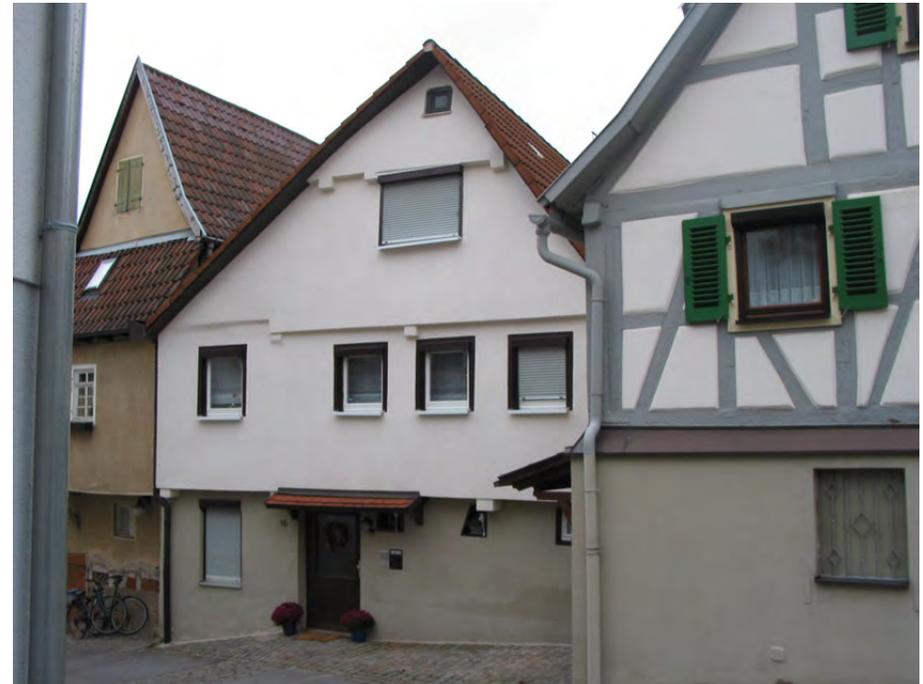
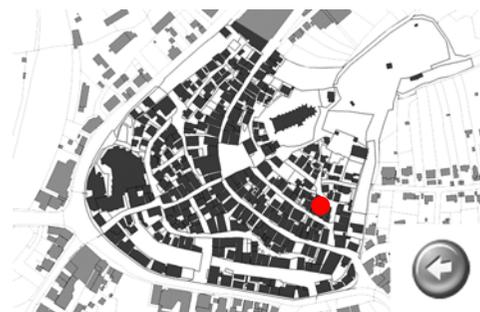
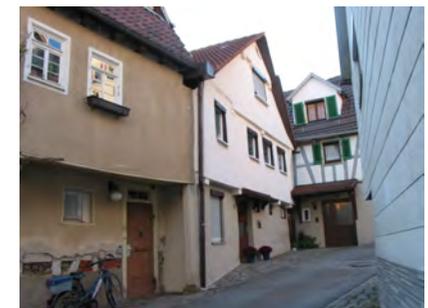
## Am Burgrain 16

Zweigeschossiger, verputzter Fachwerkbau über massivem Erdgeschoss, Geschossvorstöße, Satteldach über zwei Dachgeschossebenen, östliche Erweiterung. 17. Jh. (im Kern älter) mit jüngeren Veränderungen.

Das Wohnhaus steht beispielhaft für die Baugestalt kleinbürgerlicher Wohnhäuser Herrenbergs im 17. Jh. und ist zudem an einer Engstelle der Straßenkurve von städtebaulicher Bedeutung.

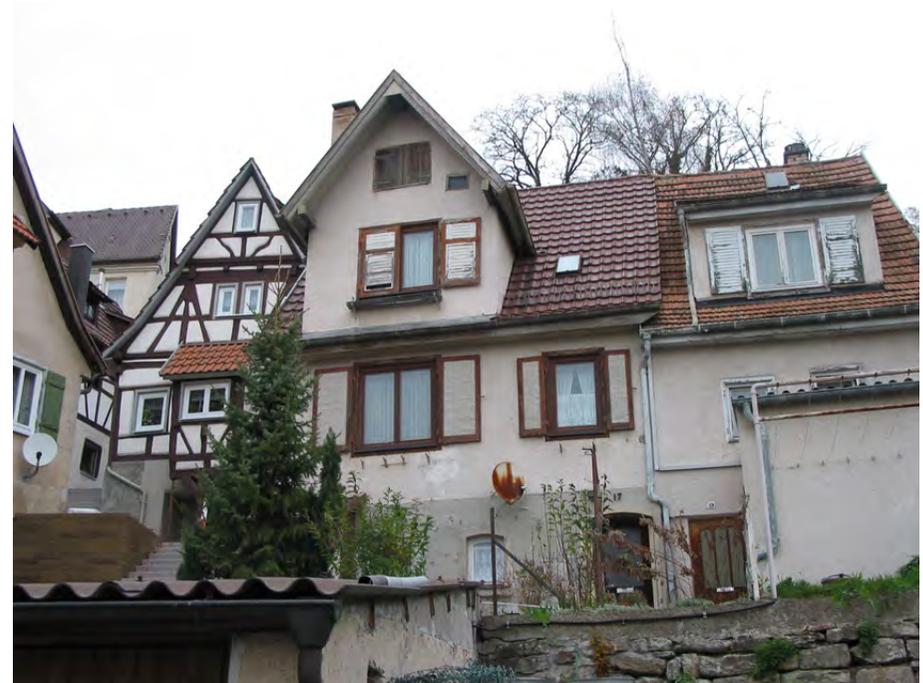
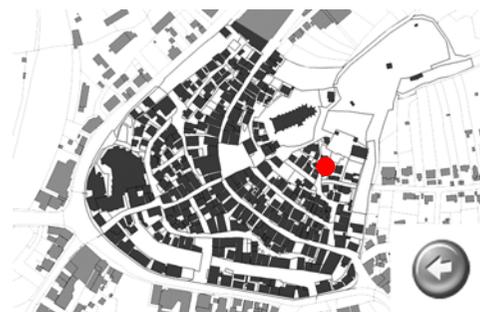
## Am Burgrain 17

Zweigeschossiger, verputzter Fachwerkbau in Hanglage an der sog. Propsteistaffel über massivem Erdgeschoss, Satteldach über zwei Dachgeschossebenen mit Zwerchhaus. 19. Jh. (im Kern älter) mit Veränderungen.

Das Gebäude steht in Form eines Doppelwohnhauses zusammen mit Nr. 19 unmittelbar südlich unterhalb der ehemaligen Dekanatsgärten.

Das mit Veränderungen überlieferte Wohnhaus prägt durch seine leicht erhöhte Lage an einer Staffel des Burgrains die dortige Straßensituation. Zudem steht das Gebäude beispielhaft für die Baugestalt kleinbäuerlicher Wohnhäuser Herrenbergs im 19. Jh.

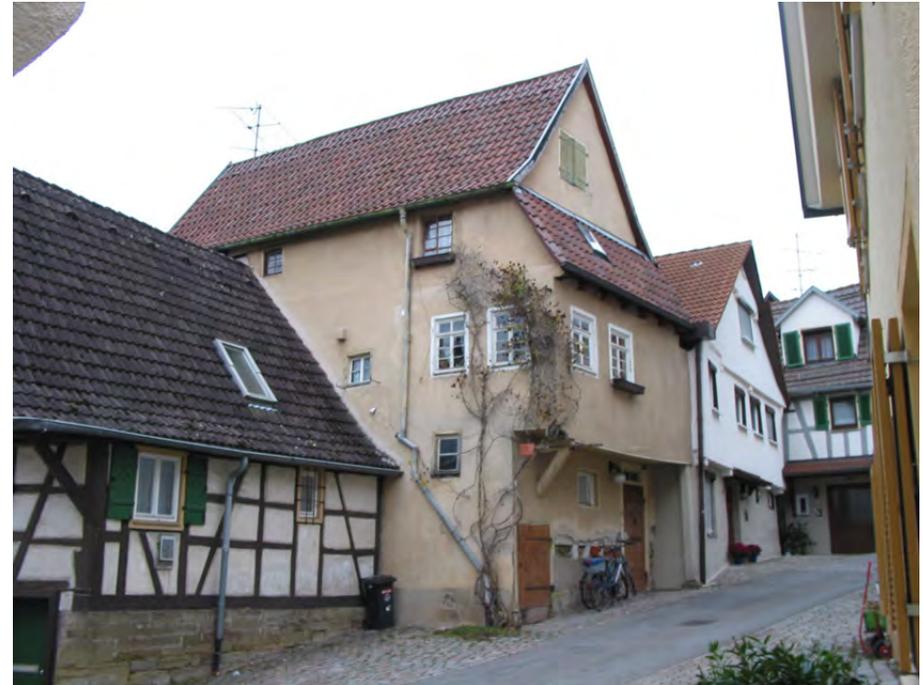
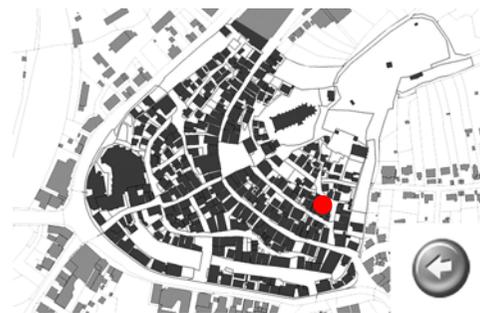
## Am Burgrain 18

Dreigeschossiger, verputzter Fachwerkbau, am nördlichen Giebel weit vorkragender erkerartiger Anbau, Satteldach über einer Dachgeschossebene. 17. Jh. (im Kern älter) mit Veränderungen.

Durch die in der Häuserflucht gestaffelte Bebauung entlang einer engen Straßenkurve tritt das stattliche Gebäude im Umfeld von kleinerer Bebauung städtebaulich besonders in Erscheinung.

Das authentisch überlieferte Wohnhaus hat durch seine vorspringende Lage einen wichtigen städtebaulichen Wert. Zudem steht es beispielhaft für die Baugestalt kleinbürgerlicher Wohnhäuser Herrenbergs im 17. Jh.

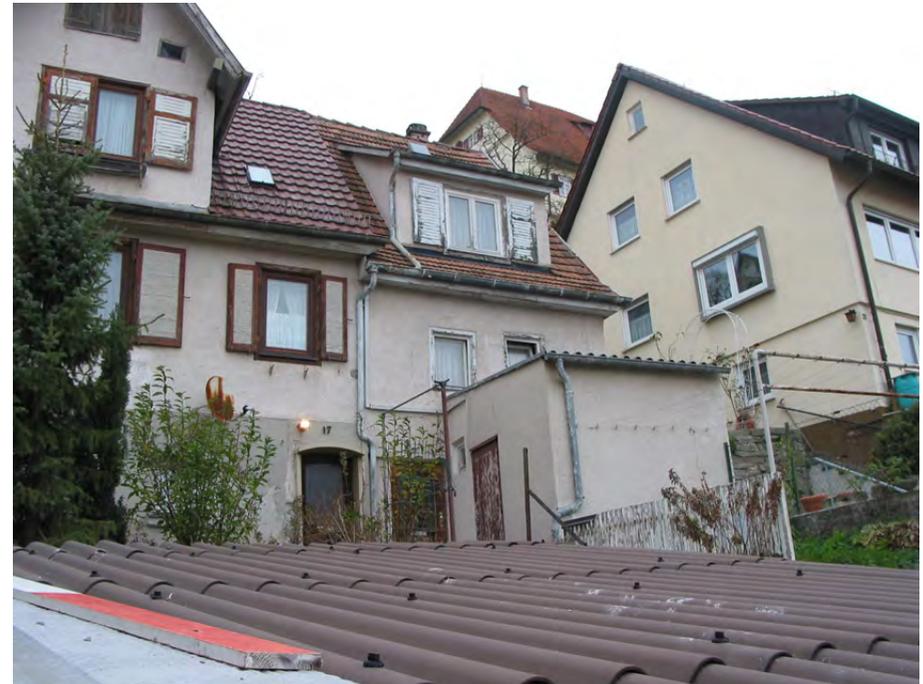
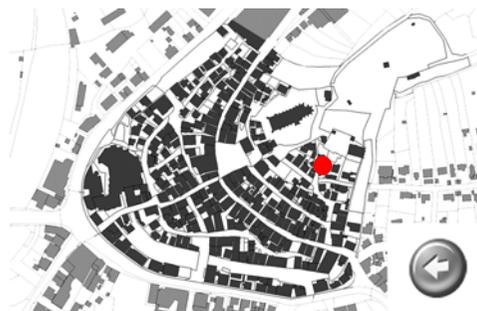
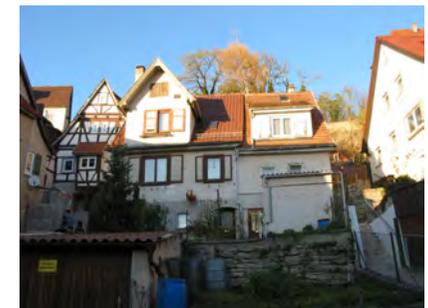
## Am Burgrain 19

Zweigeschossiger, verputzter Fachwerkbau in Hanglage über massivem Erdgeschoss, Satteldach über zwei Dachgeschossebenen mit großer Schleppgaube. 19. Jh. (im Kern älter) mit Veränderungen.

Das Gebäude steht in Form eines Doppelwohnhauses zusammen mit Nr. 17 unmittelbar südlich unterhalb der ehemaligen Dekanatsgärten.

Das mit seinen Veränderungen überlieferte Wohnhaus prägt durch seine leicht erhöhte Lage die dortige Straßensituation. Zudem steht das Gebäude beispielhaft für die Baugestalt kleinbäuerlicher Wohnhäuser Herrenbergs im 19. Jh.

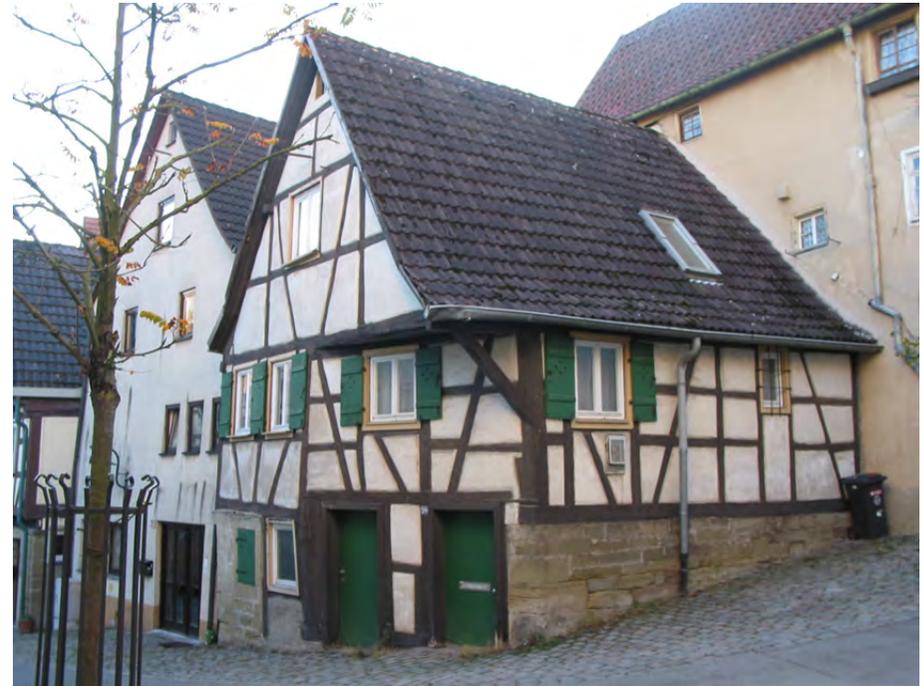
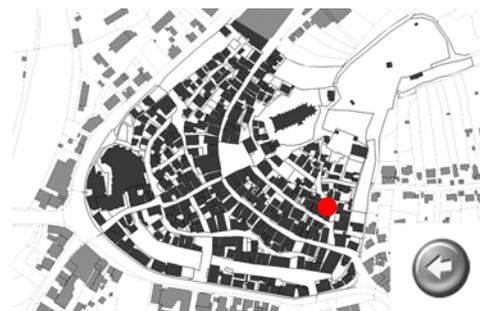
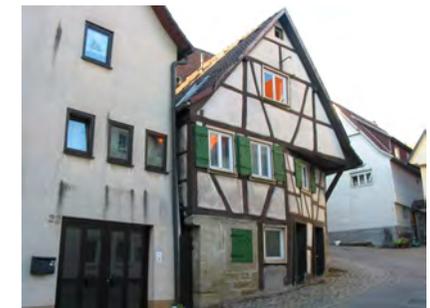
## Am Burgrain 20

Zweigeschossiger Fachwerkbau in Ecklage über massivem Sockelgeschoss, Hausecke unter Beibehaltung des Dachfußes abgeschrägt; an dieser Abschrägung befinden sich die beiden Hauszüge, Satteldach über zwei Dachgeschossebenen. 16./17. Jh. mit Veränderungen, 1974 Fachwerkfreilegung.

Bei dem gestelzten Wohnstallhaus handelt es sich um ein gut überliefertes Dokument eines kleinen Bürgerhauses in Herrenberg, welches wohl noch vor dem Stadtbrand von 1635 errichtet wurde. Seine Ecklage lässt das Haus im Straßenbild besonders zur Geltung kommen, wodurch es einen städtebaulichen Wert besitzt.

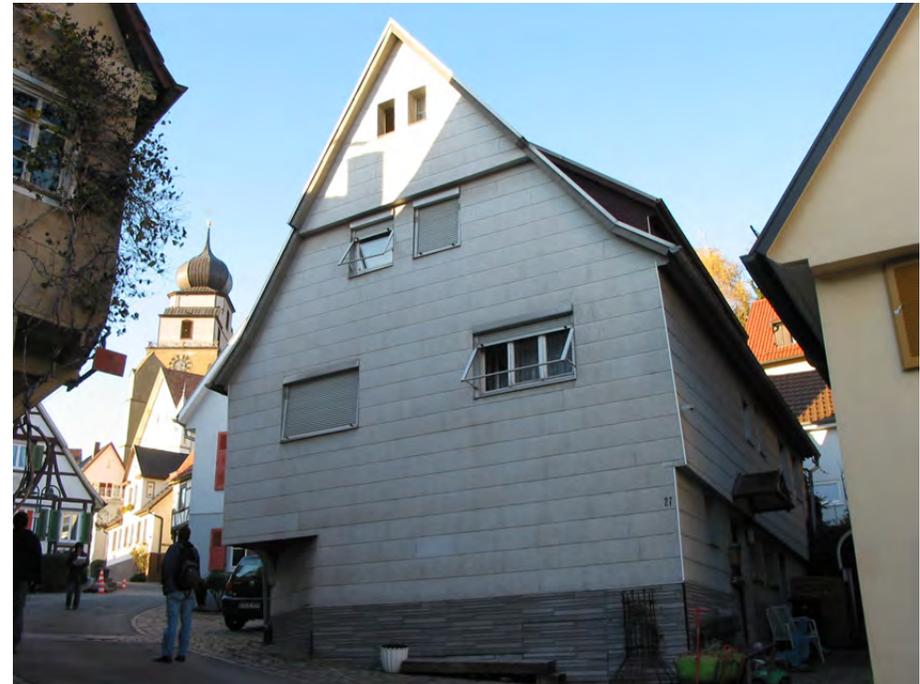
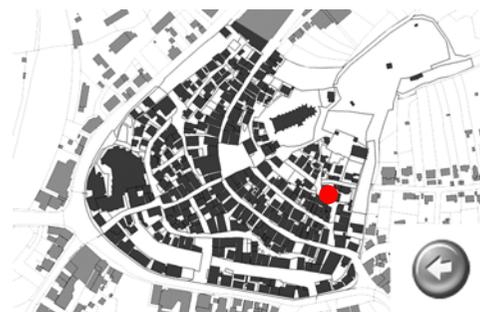
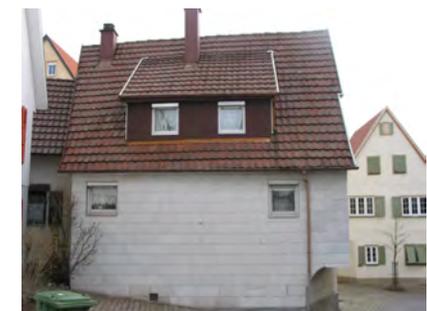
## Am Burgrain 27

Zweigeschossiger, verkleideter Fachwerkbau in Ecklage, abgeschrägte Hausecke im Erdgeschoss, Geschossvorstöße, Satteldach über zwei Dachgeschossebenen mit großer Schleppgaube. 17. Jh. mit jüngeren Veränderungen.

Das Wohnhaus steht beispielhaft für die Baugestalt kleinbäuerlicher Wohnhäuser Herrenbergs im 17. Jh. und ist zudem an einer Engstelle der Straßenkurve gegenüber von Hausnr. 20 von städtebaulicher Bedeutung.

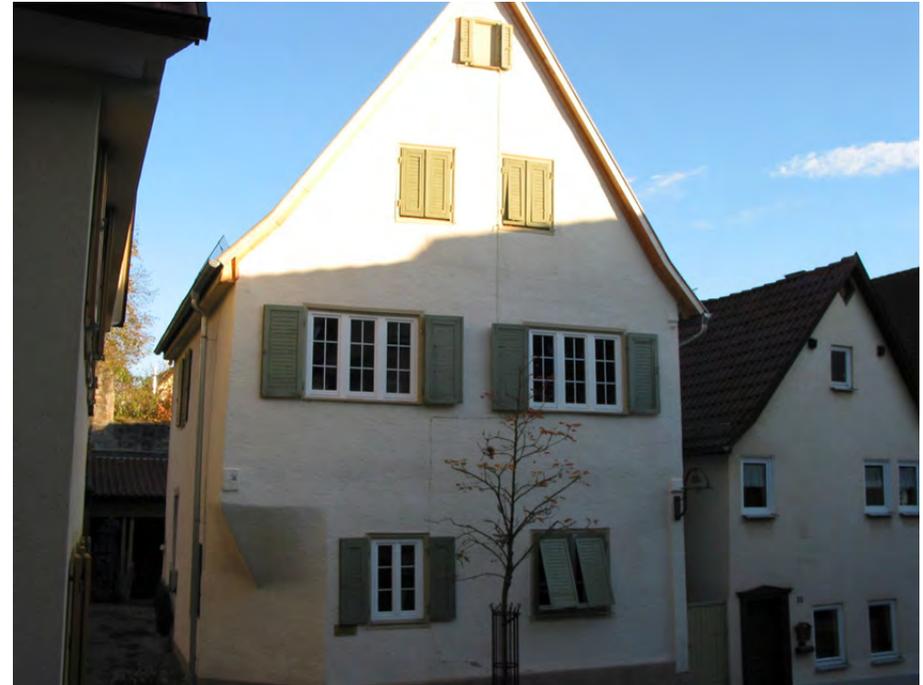
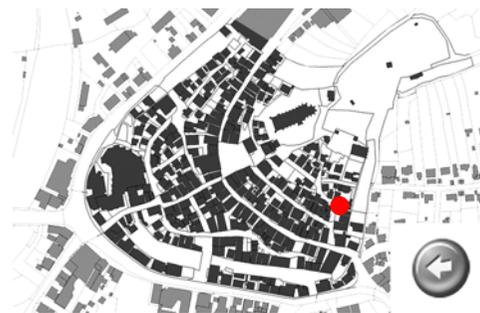
## Am Burgrain 31

Zweigeschossiger, verputzter Fachwerkbau über massivem Sockel, abgeschrägte Hausecke im Erdgeschoss, Satteldach über zwei Dachgeschossebenen. 18./19. Jh. mit Veränderungen, 1925 Umbau und Sanierung.

Durch seine Lage als Endpunkt einer Blickachse entlang der Straße hat das Gebäude städtebaulichen Wert. Zudem steht es beispielhaft für den kleinbürgerlichen Wohnhaustypus des 18./19. Jh. in Herrenberg.

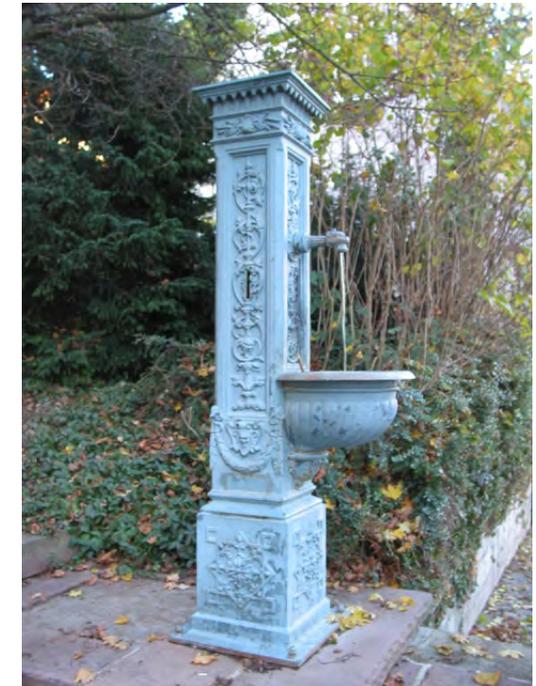
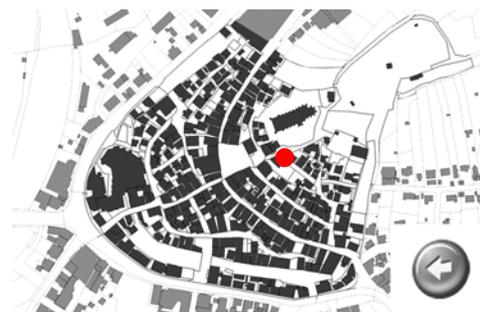
## Am Burgrain / Ecke Kirchgasse

Als Hahnenbrunnen erstellter, heute selbstlaufender, gusseiserner Brunnen. Um 1895 errichtet.

Anschauliches Dokument eines historisierenden, reich ornamentierten Eisengusses von guter Qualität und zugleich Zeugnis für die historische Wasserversorgung des 19. Jh.

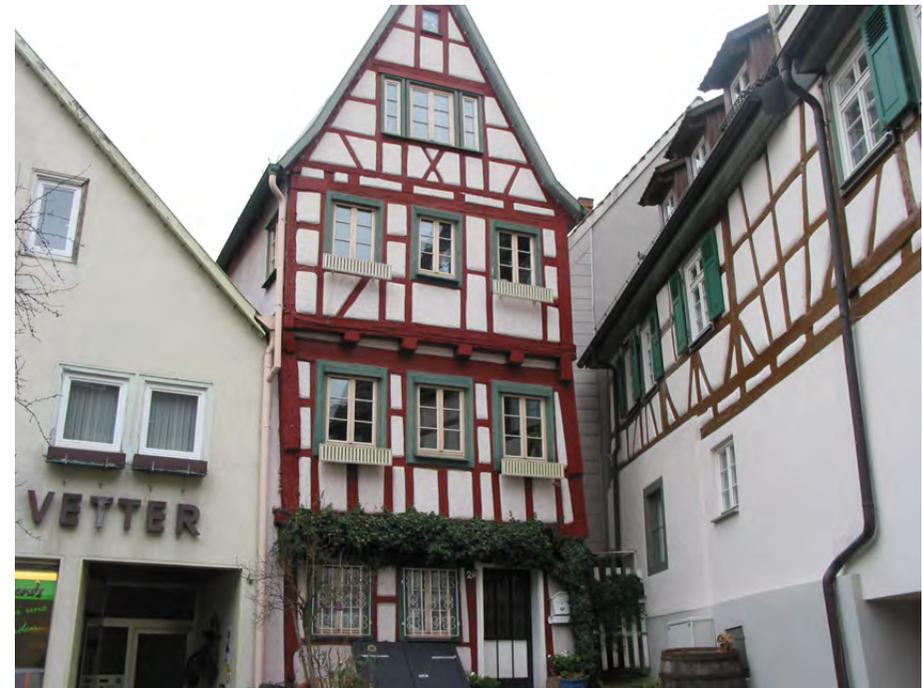
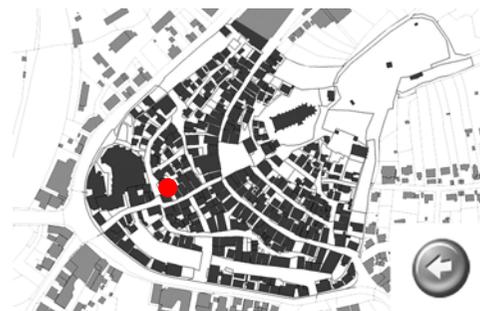
## Badgasse 2

Dreigeschossiger, auffallend schmaler Fachwerkbau in von der Straße zurückgesetzter Lage über massivem Sockel, Geschoßvorstöße, kielbogig gefaste Schwellbalken, Satteldach über zwei Dachgeschossebenen. Erd- und erstes Obergeschoss im Kern 16. Jh., darüber im 19. Jh. erneuert, 1973 Instandsetzung, 1974 Fachwerkfreilegung, 1990 Fassadensanierung.

Nach dem Primärkatasterplan von 1830 bildete das Gebäude ursprünglich wohl eine Einheit mit dem Nachbargebäude Nr. 4, welches inzwischen gänzlich überformt ist.

Das gut überlieferte Wohnhaus hat exemplarischen und dokumentarischen Wert als ein Gebäude, das die spätmittelalterliche Parzellierung in der Stadt sowie die kleinbürgerliche Wohnkultur über die Jahrhunderte anschaulich vermittelt.

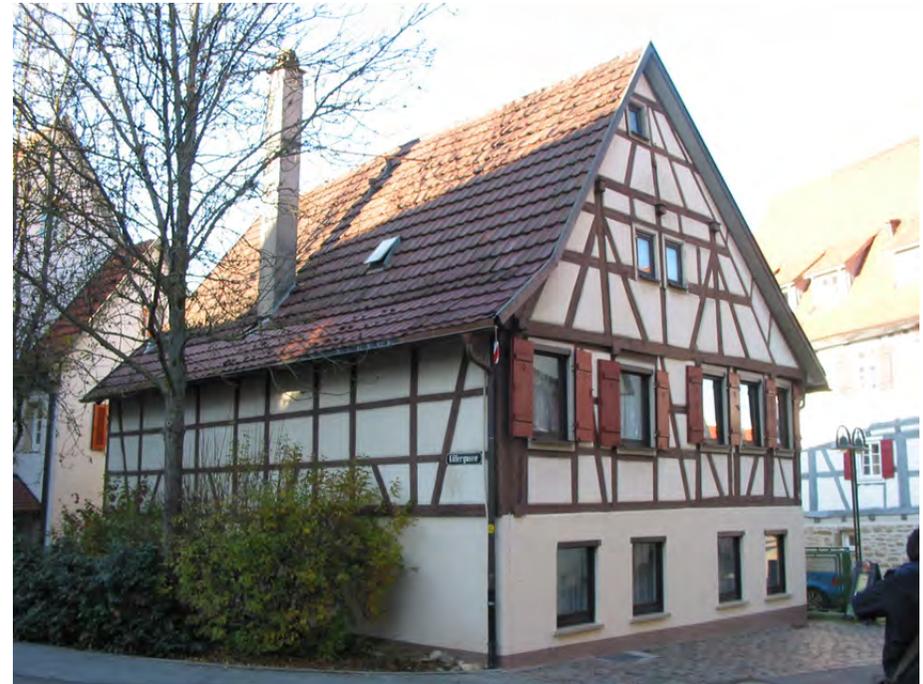
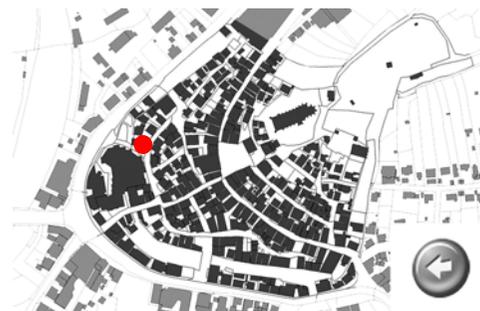
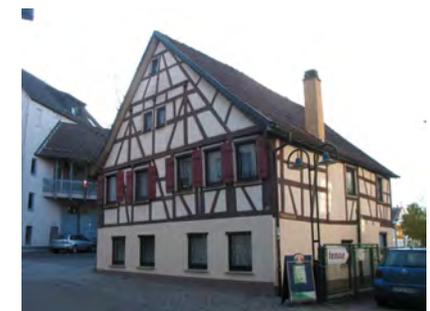
## Badgasse 19

Ansicht von Nordosten

Zweieinhalbgeschossiger, teils verputzter Fachwerkbau, westlich auf der Stadtmauer aufsitzend, massives Erdgeschoss, Geschoßvorstöße, kielbogig gefaste Schwellbalken, Satteldach über drei Dachgeschossebenen. 17. Jh. mit Veränderungen, 1967 Fachwerkfremlegung, 1979 Sanierung. Kulturdenkmal gem. § 2 DSchG sind die Reste der auf der Westseite im Gebäude integrierten Stadtmauer; im Kern 13. Jh.

Im Primärkatasterplan von 1830 ist das Gebäude noch als Ökonomiebau kartiert. Entsprechend dürfte es sich hier ursprünglich um die zu Nr. 21 gehörige Scheune gehandelt haben.

Das mit Veränderungen gut überlieferte Gebäude hat exemplarischen und dokumentarischen Wert als ein ehem. Ökonomiegebäude, welches wohl aufgrund der beengten Verhältnisse innerhalb der Stadt und gleichzeitigem Anstieg der Bevölkerung im 19. Jh. zu Wohnzwecken umgenutzt wurde. Die Stadtmauer hat für die Geschichte der Stadtbefestigung dokumentarischen Wert.
