### Denkmalpflegerischer Werteplan Gesamtanlage Herrenberg

Stand 30.12.2008  
Referat Denkmalpflege (Hahn, Numberger)

## Herrenberg, Kreis Böblingen

Gesamtanlage gemäß § 19 DSchG

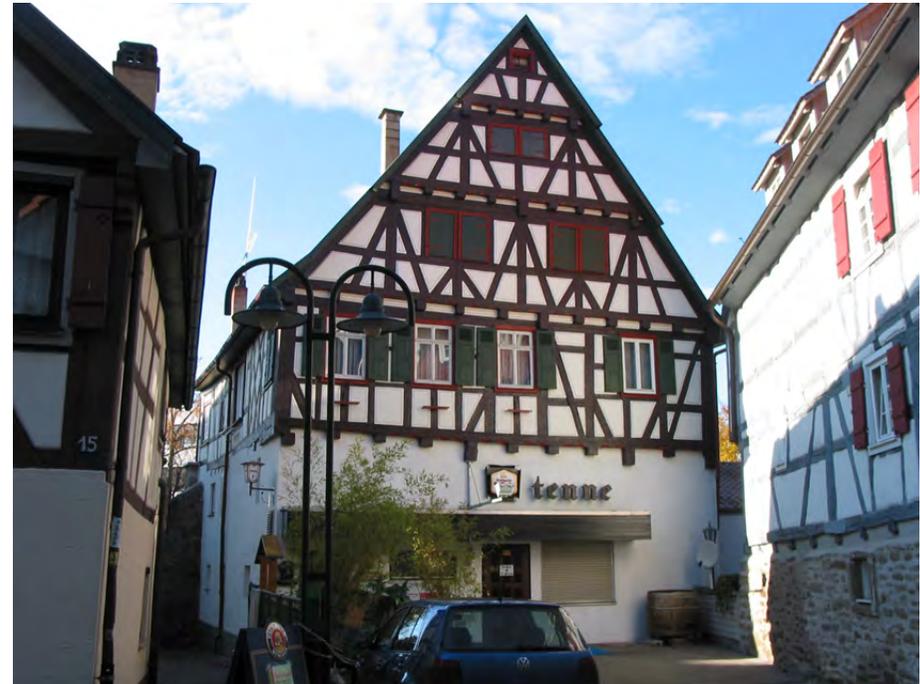
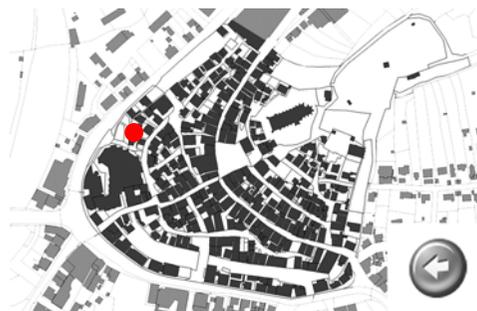
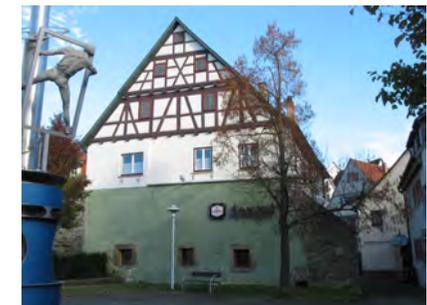
## Badgasse 21

*Ansicht von Westen*

Dreigeschossiger Fachwerkbau über massivem Erdgeschoss, giebelseitig ehem. Toreinfahrt, Geschoßvorstöße auf Knaggen, gebogene Fußbänder, Satteldach über drei Dachgeschossebenen mit Schlepptgauben; nördlicher jüngerer Anbau. 1636 (d) mit Veränderungen, 1993-2000 Umbau- und Sanierungsmaßnahmen.

Das stattliche Gebäude bildete einst das Wohnhaus einer bäuerlichen Hofanlage, zu welcher auch das Gebäude Nr. 19 und das Grundstück des heutigen Gebäudes Nr. 25 gehörte.

Das gut überlieferte Gebäude hat exemplarischen und dokumentarischen Wert für gehobene ackerbürgerliche Wohn- und Lebensverhältnisse in Herrenberg und die Fachwerkbaukunst unmittelbar nach dem Stadtbrand von 1635.

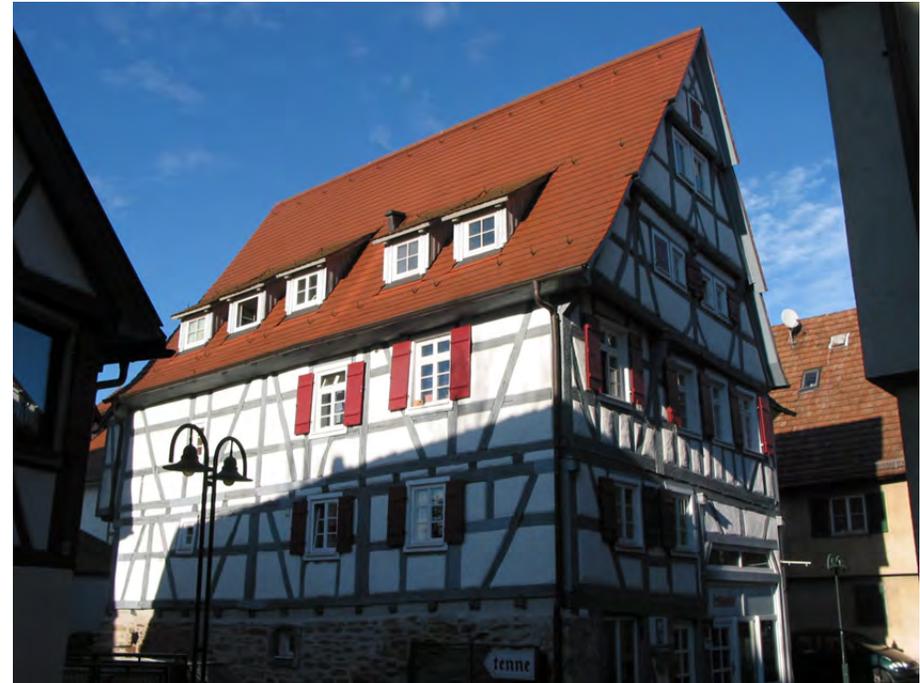
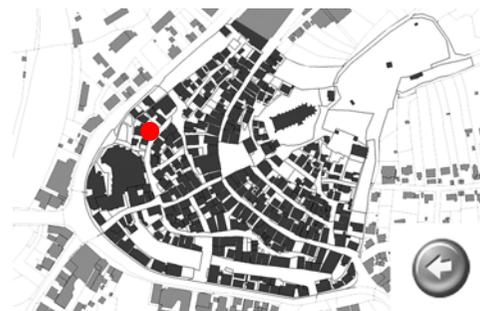
## Badgasse 25

Zweieinhalbgeschossiger, teils verputzter Fachwerkbau, nordwestlich auf der Stadtmauer aufsitzend, massives Erdgeschoss, giebelseitig ehem. Toreinfahrt, Satteldach über zwei Dachgeschoss-ebenen mit Schleppegauben. 19. Jh. mit Veränderungen, 1997 Umbaumaßnahmen. Kulturdenkmal gem. § 2 DSchG sind die Reste der auf der Nordwestseite im Gebäude integrierten Stadtmauer; im Kern 13. Jh.

Im Primärkatasterplan von 1830 ist das Gebäude noch nicht vorhanden. Entsprechend wurde es wohl in der 2. Hälfte des 19. Jh. zunächst als Ökonomiegebäude zu Haus Nr. 21 erbaut.

Das mit Veränderungen überlieferte Gebäude steht beispielhaft als ein wohl ehemaliges Ökonomiegebäude des 19. Jh., welches somit den noch landwirtschaftlich geprägten Charakter dieser Zeit vermittelt. Die Stadtmauer hat für die Geschichte der Stadtbefestigung einen hohen dokumentarischen Wert.

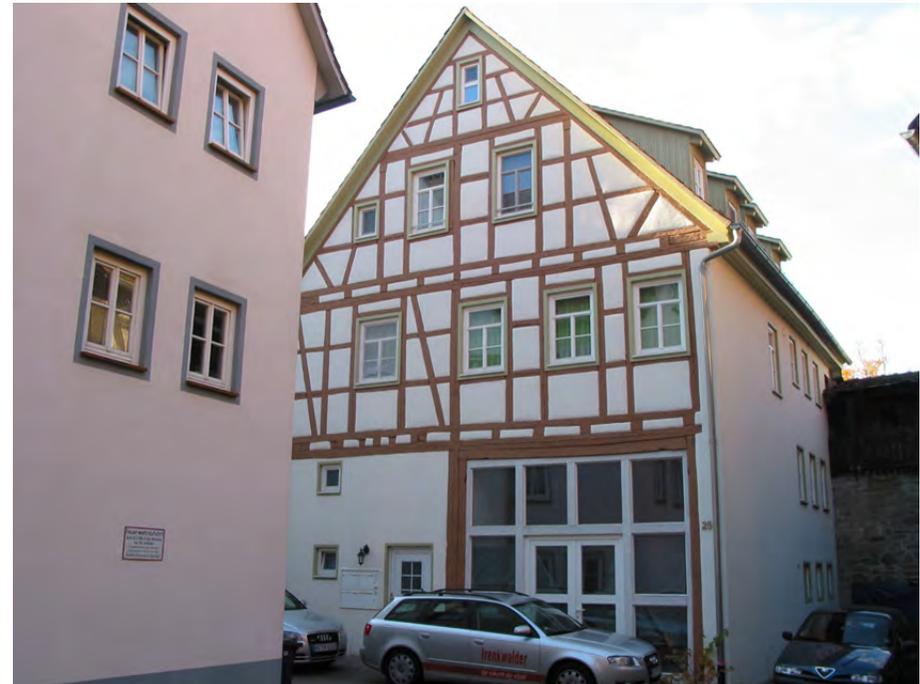
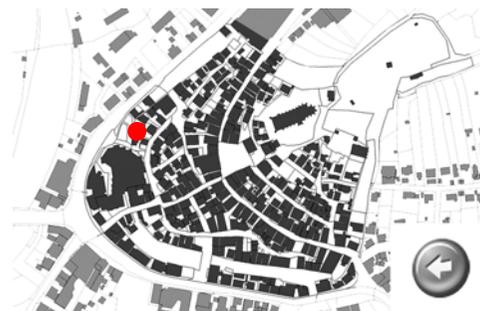
## Badgasse 27

Zweigeschossiger, verputzter Fachwerkbau über teils massivem Erdgeschoss mit Eckquaderung, Geschoßvorstöße teils auf Knaggen, Satteldach über drei Dachgeschossebenen; nordwestlicher Anbau und Aborterker. 16./17. Jh. mit Veränderungen, 1995 Ausbau des 2. Dachgeschosses.

Das authentisch überlieferte Wohngebäude in relativ ungestörtem Erhaltungszustand ist für die Badgasse und den Sichtbezug von der Hirschgasse aus von großer Bedeutung. Das stattliche Gebäude bildet das Wohnhaus einer bäuerlichen Hofanlage, zu welcher auch die Scheune Nr. 29 gehört. Das gut überlieferte Gebäude hat exemplarischen und dokumentarischen Wert für die ackerbürgerlichen Wohn- und Lebensverhältnisse im 16./17. Jh. in Herrenberg.

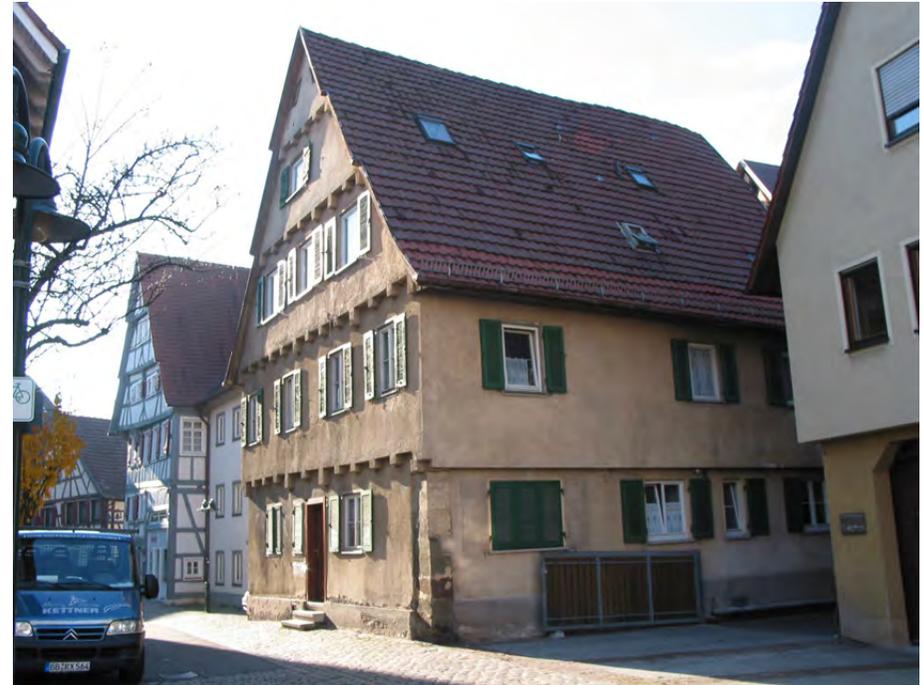
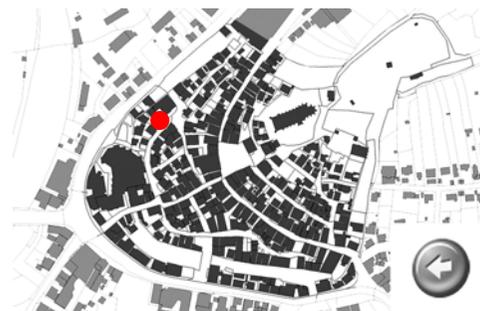
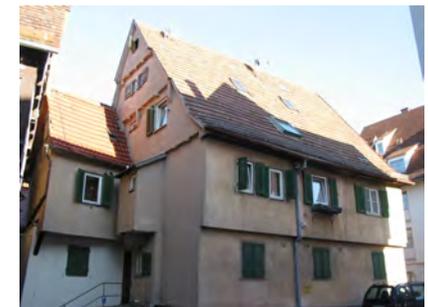
## Badgasse 29

Ansicht von Westen

Zweieinhalbgeschossiger, rückseitig verputzter Fachwerkbau, nordwestlich auf der Stadtmauer aufsitzend, Geschoßvorstöße, kielbogig gefaste Schwellbalken, giebelseitige Toreinfahrt, Satteldach über drei Dachgeschossebenen. 17. Jh. mit Veränderungen im Erdgeschoss. Kulturdenkmal gem. § 2 DSchG sind die Reste der auf der Nordwestseite im Gebäude integrierten Stadtmauer; im Kern 13. Jh.

Die Scheune gehört historisch als wesentlicher Bestandteil einer landwirtschaftlichen Hofanlage zu Haus Nr. 27.

Als eindrucksvolles Zeugnis für die ehemals vor allem von Ackerbürgern geprägte Bevölkerung dieses Altstadtbereiches, besitzt das sehr authentisch überlieferte Ökonomiegebäude exemplarischen und dokumentarischen Wert. Die Stadtmauer hat für die Geschichte der Stadtbefestigung einen hohen dokumentarischen Wert.

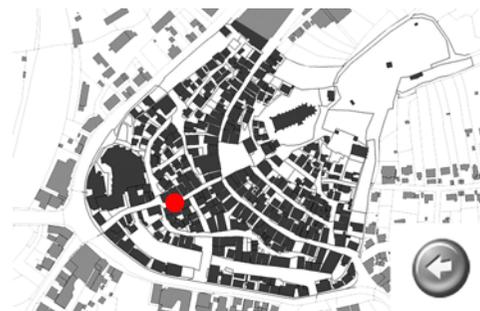
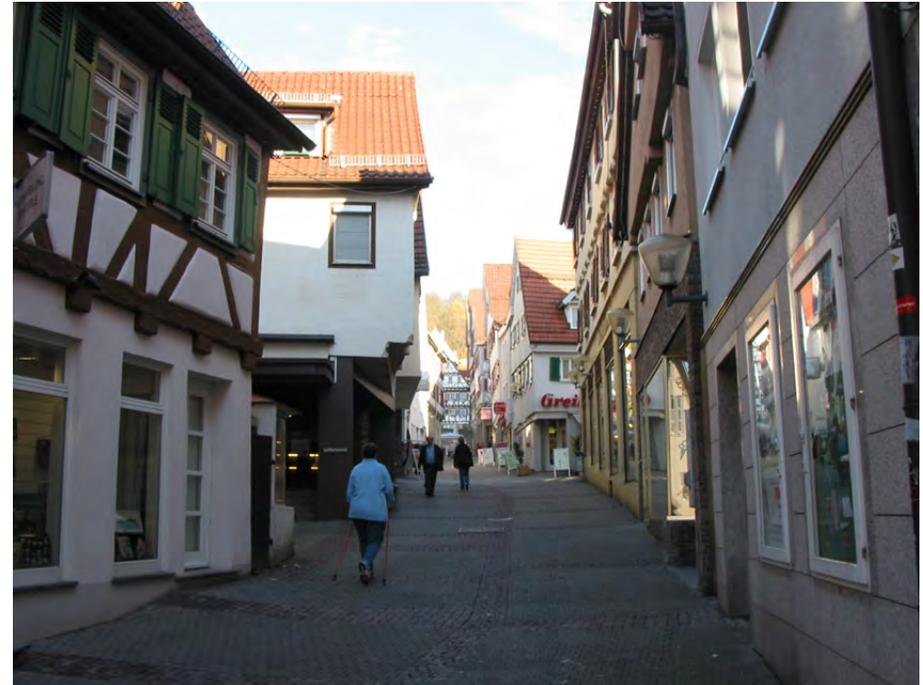
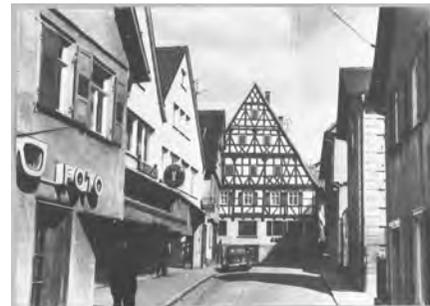
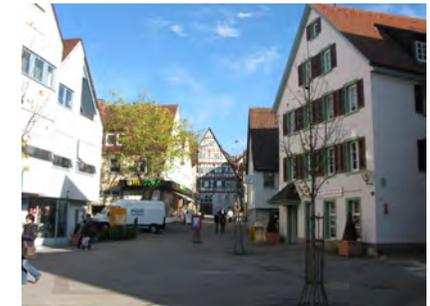
## Bronngasse

Aus dem Stadtzentrum (Marktplatz) nach Südwesten, auf das abgegangene Bronntor (nach 1823 abgebrochen) zuführende Hauptachse der Altstadt; stark abfallender NO-SW-Verlauf mit fast geradem Ostabschnitt ❶ und anschließend auf Höhe Bad-/Spitalgasse nach Norden versetztem Westteil ❷. Der Ostabschnitt (Nr. 1-11, 12-16) ab Marktplatz/Tübinger Straße mit zumeist dreigeschossigen, überwiegend giebelständigen Fachwerkhäusern des 17./18. Jh. In Traufstellung dagegen die beiden zur Tübinger Straße bzw. Marktplatz orientierten Häuser Nr. 1 und 2. Der Westabschnitt durch den in die Straße vorspringenden ehem. Bebenhäuser Hof Nr. 13 sowie das Eckhaus Nr. 16 akzentuiert. Die Bronngasse insgesamt heute zur Fußgängerzone umgestaltet, in ihrem Gesamtbild durch den Neubau des Bronntor-Einkaufszentrums an der Nordseite des Westabschnitts modern verändert.

Als wichtiger Straßenraum mit weitgehend mittelalterlichem Verlauf und als zentrale Achse hat die Straße bedeutenden dokumentarischen Wert für die bauliche und infrastrukturelle Entwicklung der im Kern mittelalterlichen Siedlungsstruktur Herrenbergs.

Blick nach Nordosten auf Höhe von Nr. 16 ❶

Blick nach Nordosten 1973

Blick nach Nordosten ❷

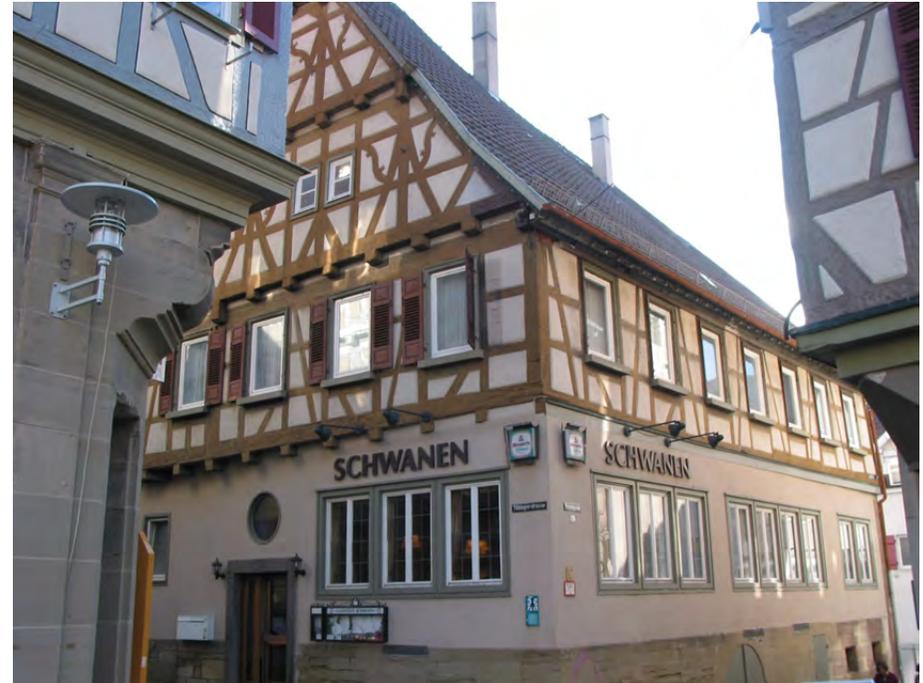
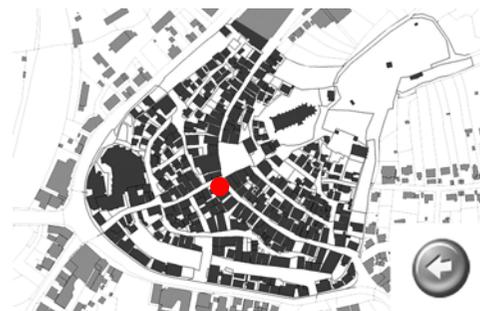
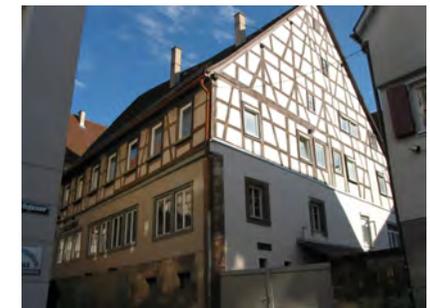
## Bronngasse 1

Zweigeschossiger, teils verputzter Fachwerkbau in dominanter Ecklage über massivem Erd- und Kellergeschoss, teils mit Eckquaderung, traufseitig Rundbogen-Kellertor, Geschoßvorstöße, Zierfachwerk mit genasten und geschweiften Streben, Satteldach über drei Dachgeschossebenen. Mitte 17. Jh. mit Veränderungen, 1939 Fachwerkfreilegung, 1966 Außenerneuerung.

Seine Ecklage lässt das Haus im Straßenbild besonders zur Geltung kommen, wodurch es hohen städtebaulichen Wert besitzt. Das stattliche Gasthaus hat dokumentarischen Wert für die Wiederaufbauphase nach dem Stadtbrand von 1635. Zudem hat es exemplarischen Wert für die an einem wichtigen Knotenpunkt in zentraler Lage typische Funktion als Gasthaus.

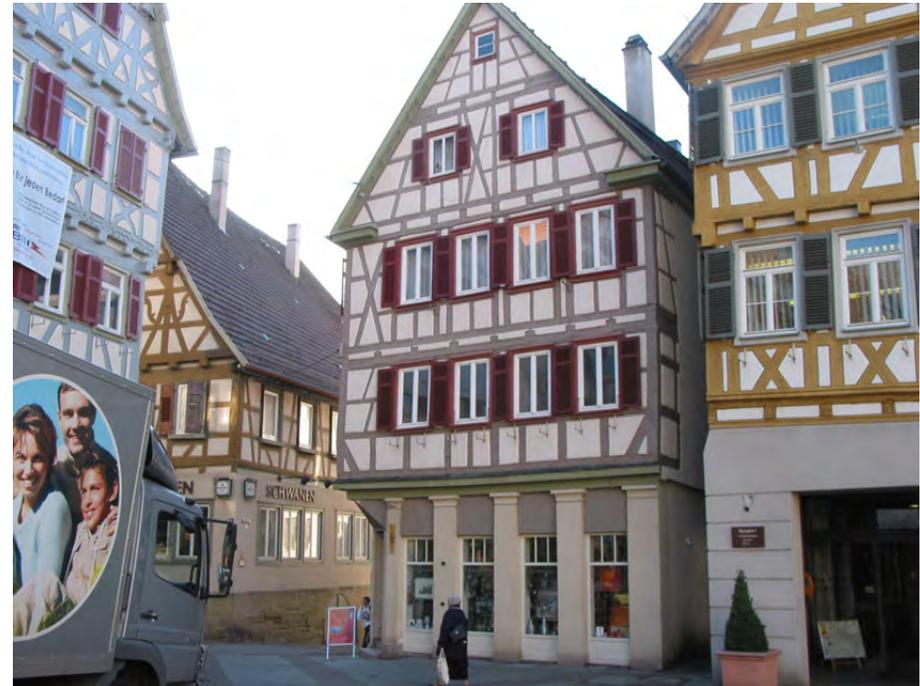
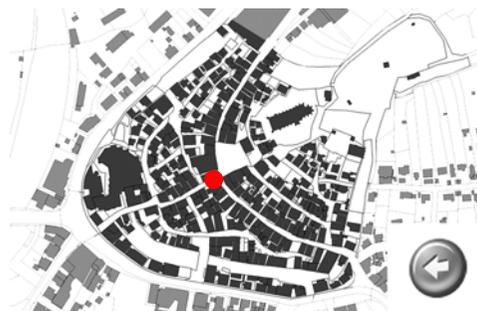
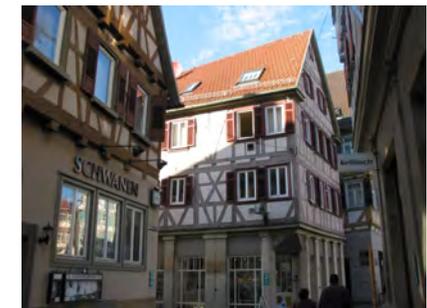
## Bronngasse 2

*Ansicht von Westen*

Dreigeschossiger Fachwerkbau in dominanter Ecklage über massivem Erdgeschoss mit Ladeneinbau und Pilastergliederung, abgeschrägte Hausecke im Erdgeschoss und Eckquaderung, Satteldach über zwei Dachgeschossebenen mit Wiederkehr. Im Kern 17. Jh., Ladeneinbau im 19. Jh., 1969 Fachwerkfreilegung, 1996 Ladenausbau und Fassadensanierung.

Das Gebäude hat dokumentarischen Wert für die Fachwerkbaukunst der Wiederaufbauphase nach dem Stadtbrand von 1635 sowie für die charakteristischen Ladeneinbauten des 19. Jh. Zudem hat es hohen städtebaulichen Wert durch seine Ecklage an einem wichtigen Knotenpunkt im Zentrum von Herrenberg.

Ansicht von Norden um 1910

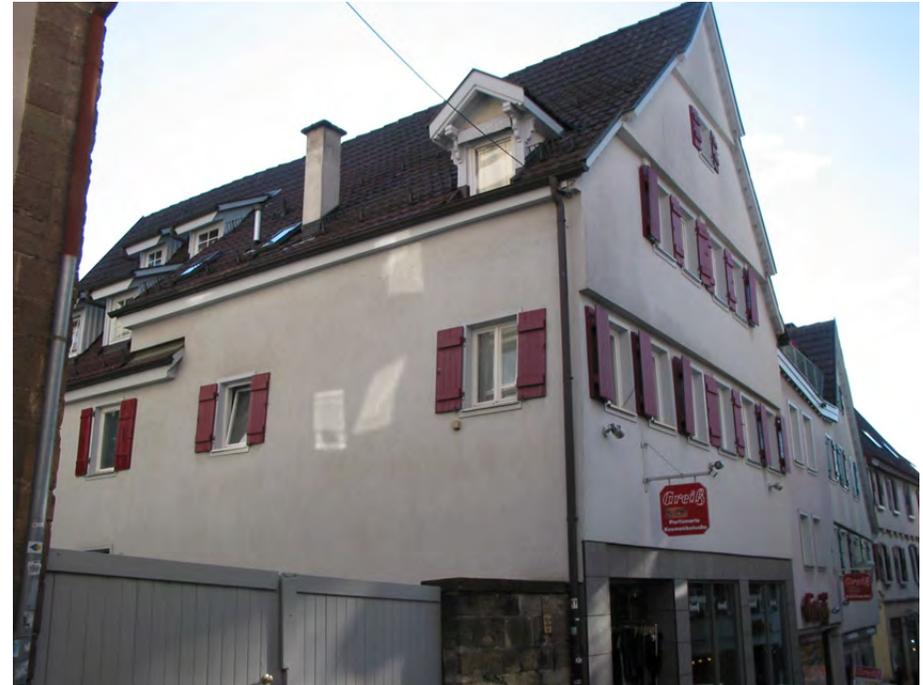
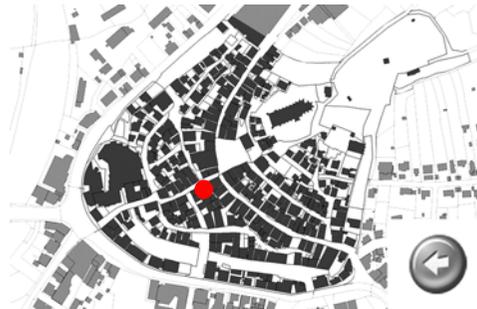
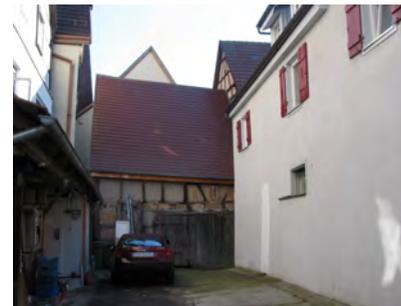
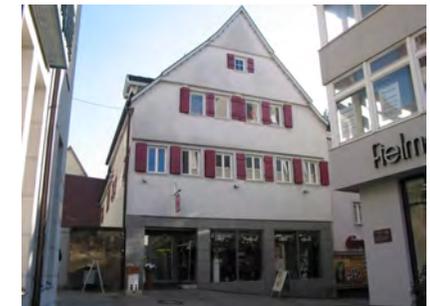
## Bronngasse 3

Ansicht von Südosten

Zweigeschossiger, verputzter Fachwerkbau über massivem Erdgeschoss mit modernem Ladeneinbau, Geschoßvorstöße, Satteldach über zwei Dachgeschossebenen mit Schlepp- und Giebelgauben. Türsturz innen 1613 bezeichnet, nordwestlicher Hausteil wohl im 19. Jh. um Kniestock erhöht, Ladeneinbau im 20. Jh., 1990 Umbau und Instandsetzung; südöstlich des Gebäudes befinden sich zwei Fachwerkscheunen. 18./19. Jh.

Die Datierung liefert einen wichtigen zeitlichen Bezugspunkt für die örtliche Baugeschichte, demzufolge das Gebäude im Kern noch vor dem Stadtbrand von 1635 erbaut wurde.

Das mit Veränderungen überlieferte Gebäude hat exemplarischen und dokumentarischen Wert für ein Wohn- und Geschäftshaus an einer wichtigen Straßenachse Herrenbergs, welches im Kern noch auf die Zeit vor dem Stadtbrand zurückgeht. Die südöstlich gelegenen Scheunen sind aufgrund ihres Aussagewertes für die einst ackerbürgerlich geprägte Stadt als erhaltenswert einzustufen.

Scheunen südöstlich des Gebäudes

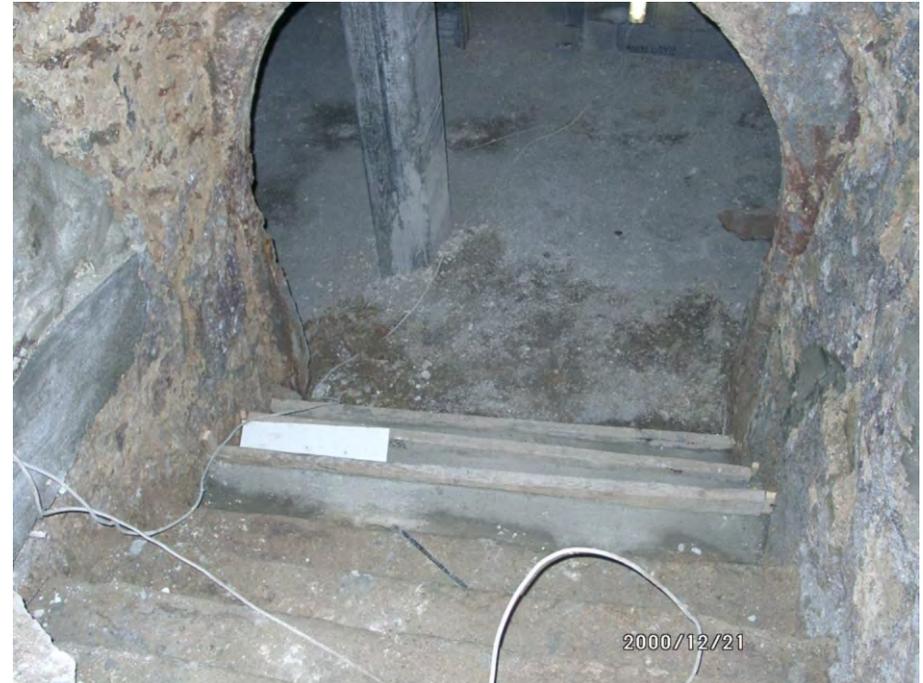
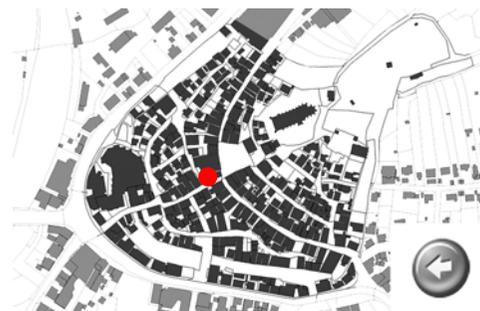
## Bronngasse 4

Ansicht von Norden

Gewölbekeller des 15. Jahrhunderts unter einem modernen Wohngebäude.

Der unter dem Gebäude erhalten gebliebene, mittelalterliche Keller eines Vorgängergebäudes hat exemplarischen und dokumentarischen Wert für die bürgerlichen Wirtschaftsverhältnisse in der Zeit vor dem Stadtbrand von 1635.

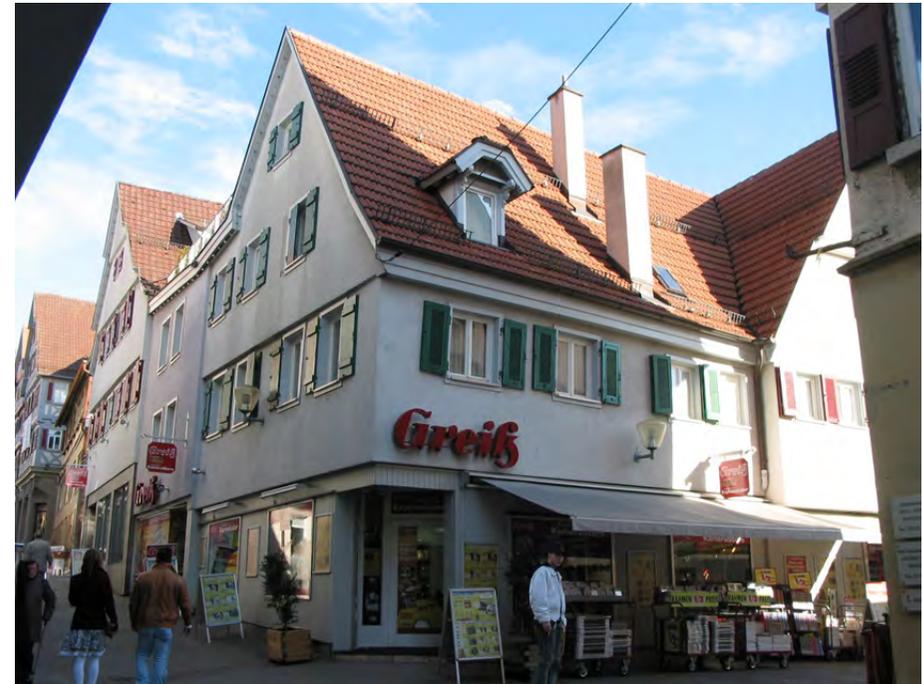
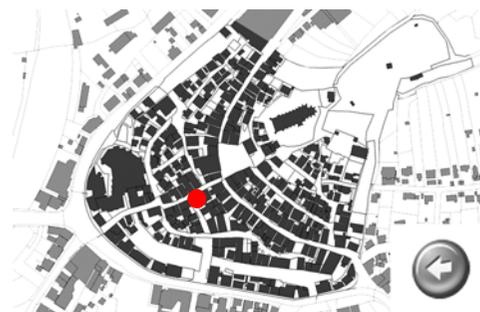
## Bronngasse 7

*Ansicht des Neubaus über dem Keller*

Zweigeschossiger, verputzter Fachwerkbau in Ecklage über massivem Erdgeschoss mit modernem Ladeneinbau, Geschoßvorstöße, nordöstliche Erweiterung, Satteldach über zwei Dachgeschossebenen mit Giebelgaube, mit Schulstraße 1 baulich verbunden. 17./18. Jh. mit jüngeren Veränderungen, Ladeneinbau 20. Jh.

Das Gebäude hat durch seine Ecklage einen wichtigen städtebaulichen Wert. Zudem steht es beispielhaft als Wohn- und Geschäftshaus des 17./18. Jh. an einer wichtigen Handelsstraße innerhalb der Stadt.

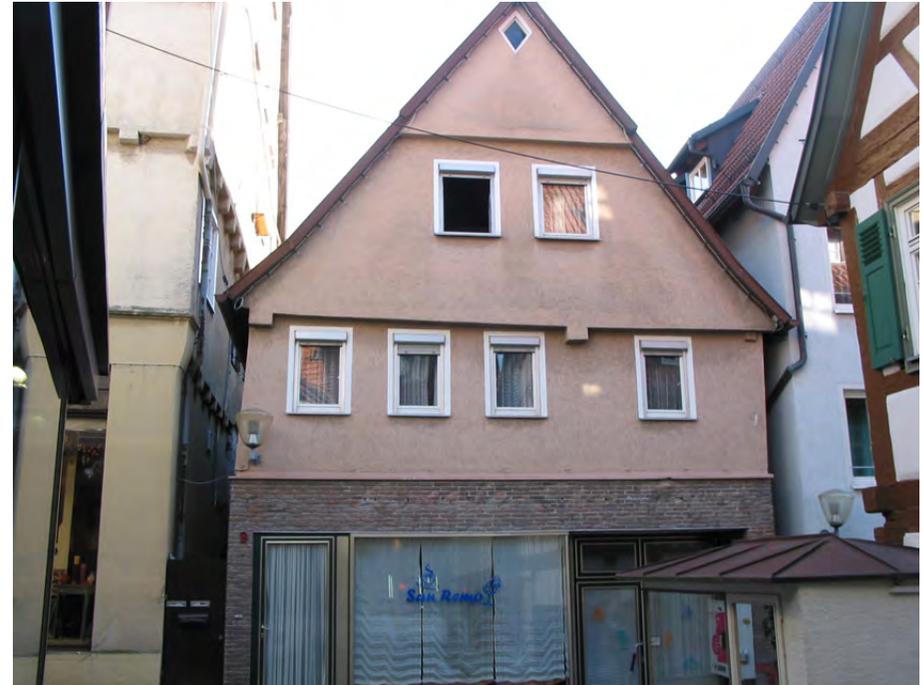
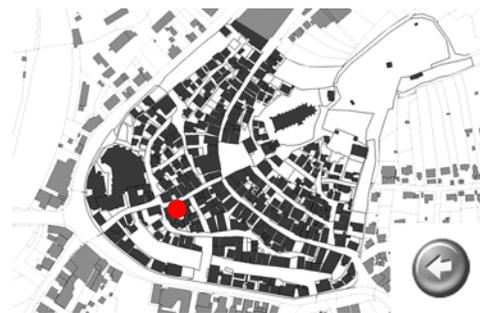
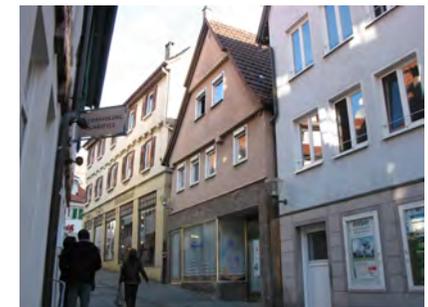
## Bronngasse 9

Zweigeschossiger, verputzter Fachwerkbau über massivem Erdgeschoss mit modernem Ladeneinbau, Geschoßvorstöße, Satteldach über zwei Dachgeschossebenen. 17./18. Jh. mit jüngeren Veränderungen, Ladeneinbau 20. Jh.

Das mit verändertem Erdgeschoss überlieferte kleine Wohn- und Geschäftshaus des 17./18. Jh. ist typischer Bestandteil der giebelständigen Bebauung an der Bronngasse als wichtiger Straßenachse in Herrenberg.

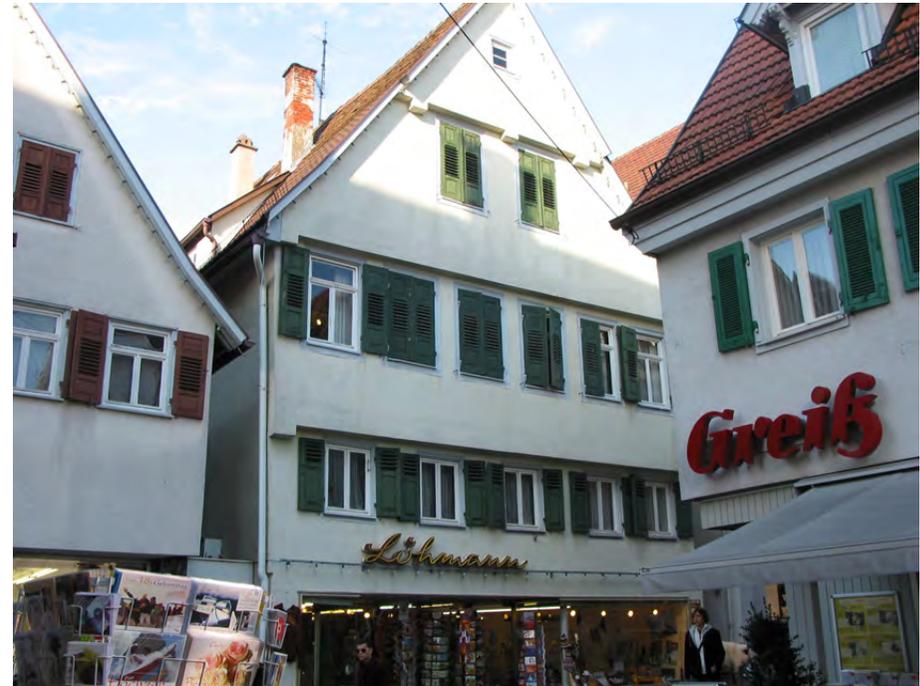
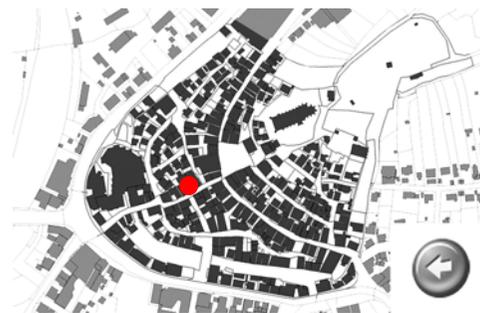
## Bronngasse 10

Ansicht von Westen

Dreigeschossiger, verputzter Fachwerkbau über massivem Erdgeschoss mit Ladeneinbau, Geschoßvorstöße, Satteldach über zwei Dachgeschossebenen mit Schleppgauben. 17. Jh., Ladeneinbau im 19./20. Jh., 1957 Umbau der Ladenfassade.

Das Gebäude bildet einen gewichtigen Akzent innerhalb des Straßenzuges und ist mit seiner stattlichen Größe und den charakteristischen Geschossvorstößen ein typischer Vertreter der Wohnbauten der gehobenen Bürgerschicht des 17. Jh. Das Gebäude hat daher exemplarischen und dokumentarischen Wert für ein Wohn- und Geschäftshaus an einer wichtigen Straßenachse Herrenbergs.

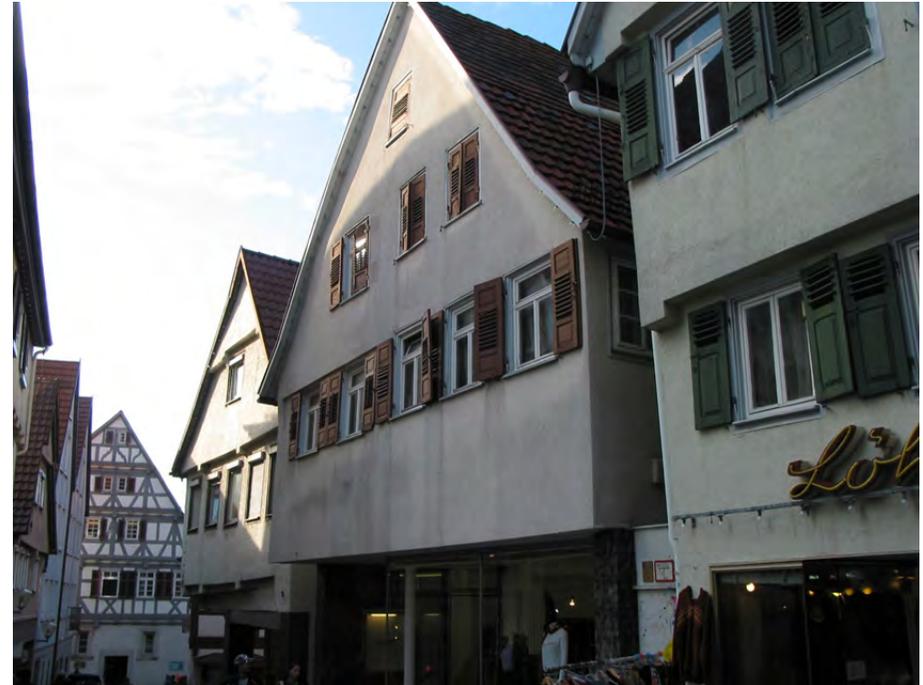
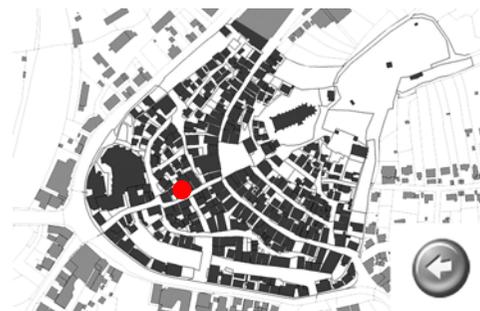
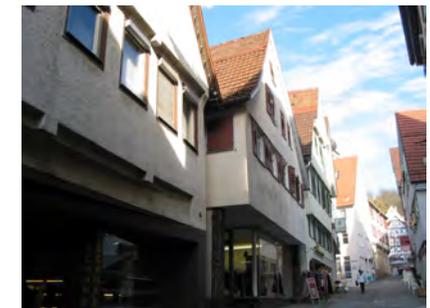
Ansicht von Südwesten

Zweigeschossiger, verputzter Fachwerkbau über massivem Erdgeschoss mit modernem Ladeneinbau, Satteldach über zwei Dachgeschossebenen. 17./18. Jh. mit jüngeren Veränderungen, Ladeneinbau 20. Jh.

Das mit modern verändertem Erdgeschoss überlieferte Wohn- und Geschäftshaus des 17./18. Jh. ist charakteristischer Bestandteil der engen giebelständigen Bebauung des Ostabschnitts der Bronngasse. Zudem bildet es den Endpunkt der Blickachse von der Schulstraße aus.

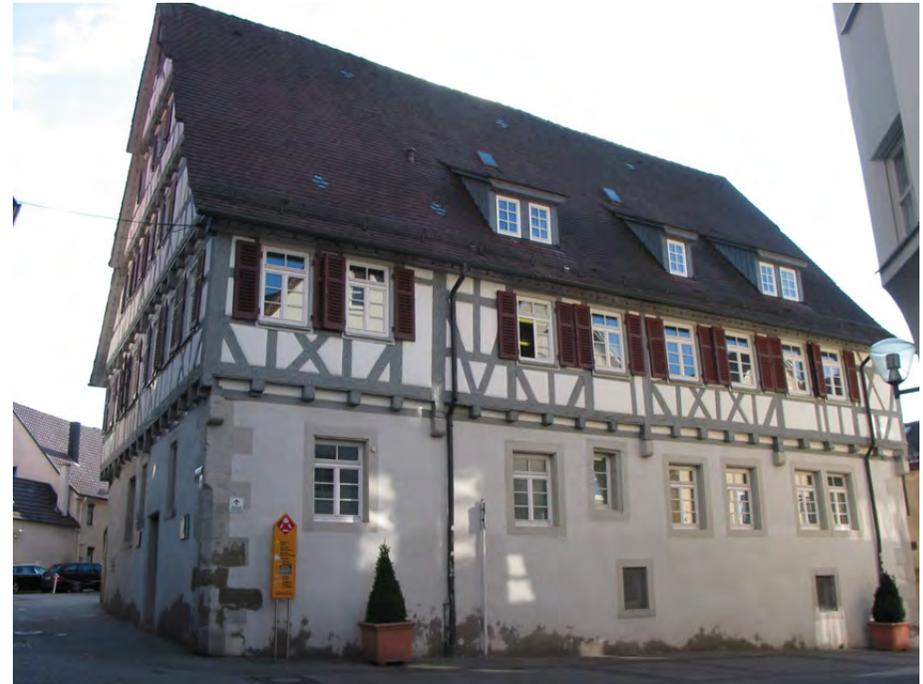
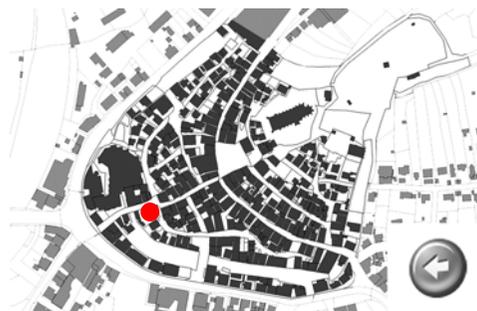
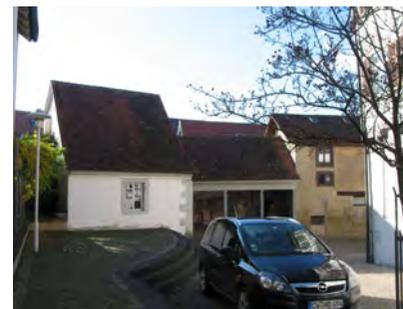
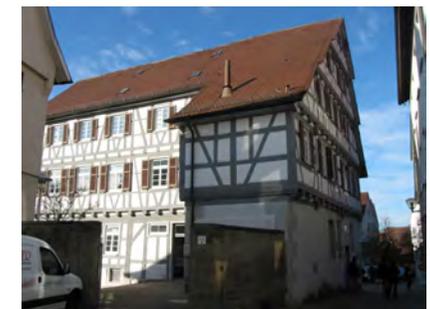
## Bronngasse 13

Zweigeschossiger Fachwerkbau in solitärer Ecklage über massivem Erd- und Kellergeschoß, Geschoßvorstöße, kielbögig gefaste Schwellbalken, Satteldach über drei Dachgeschossebenen mit Schleppgauben; südöstliche Erweiterung mit Kellerhals und Rundbogentor. Eckquader 1484 bez., Fachwerkaufbau nach Brand 1635 wieder errichtet, 1978 Fachwerkfreilegung, 1996-97 Umbau und Sanierung. Südwestlich an der Stadtmauer Nebengebäude, 17.-19. Jh. mit Veränderungen. Kulturdenkmal gem. § 2 DSchG sind die Reste der an der Südwestseite der Nebengebäude stehenden Stadtmauer; im Kern 13. Jh.

Der im Mittelalter errichtete Bebenhäuser Hof diente nach der Reformation dem geistlichen Verwalter, ab 1819 als Hofkameralamt. Seit 1881 war eine Frauenarbeitsschule eingerichtet; heute städtisches Vereinshaus.

Das gut überlieferte Gebäude hat exemplarischen und dokumentarischen Wert als ein bemerkenswertes Sondergebäude in herausragender städtebaulicher Lage. Die Stadtmauer hat für die Stadtgeschichte dokumentarischen Wert.

*Blick nach Südwesten in den Hof*

*Ansicht von Südosten*

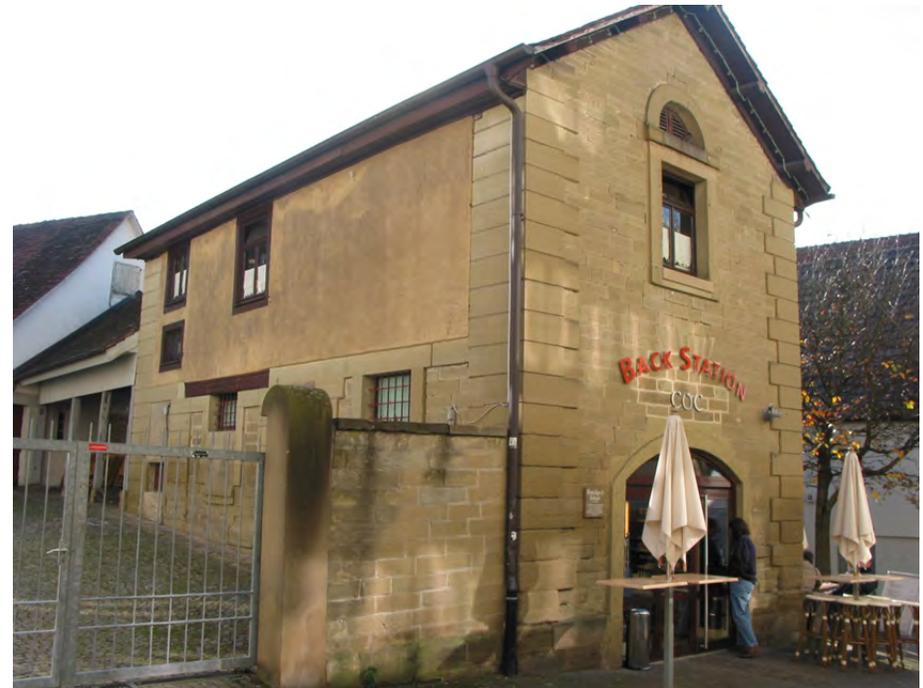
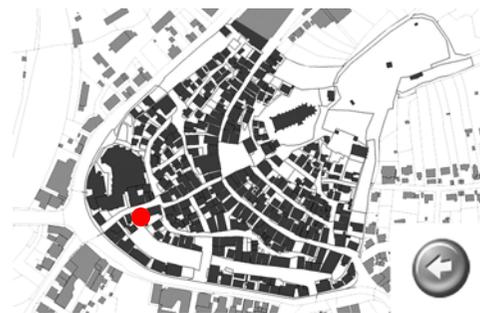
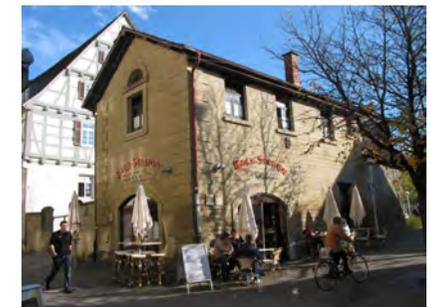
## Bronngasse 13a

Zweigeschossiger Massivbau in solitärer Ecklage, Eckquaderung, zwei Stichbogenportale im Erdgeschoss, Satteldach über eine Dachgeschossebene. 19. Jh., 2008 Fassadenausbesserungen. Kulturdenkmal gem. § 2 DSchG sind die Reste der an der Südostseite angrenzenden Stadtmauer; im Kern 13. Jh.

Bis zur Aufhebung des Kreises Herrenberg 1938 diente das Gebäude als Eichamt zur amtlichen Kontrolle von Maßen und Gewichten.

Das sehr gut und anschaulich überlieferte Gebäude hat als ehemaliges Eichamt exemplarischen und dokumentarischen Wert als ein wichtiges städtisches Sondergebäude in auffälliger städtebaulicher Ecklage und mit für Herrenberg seltener klassizistischer Formensprache. Die Stadtmauer hat für die Geschichte der Stadtbefestigung einen hohen dokumentarischen Wert.

*Ansicht von Nordwesten*

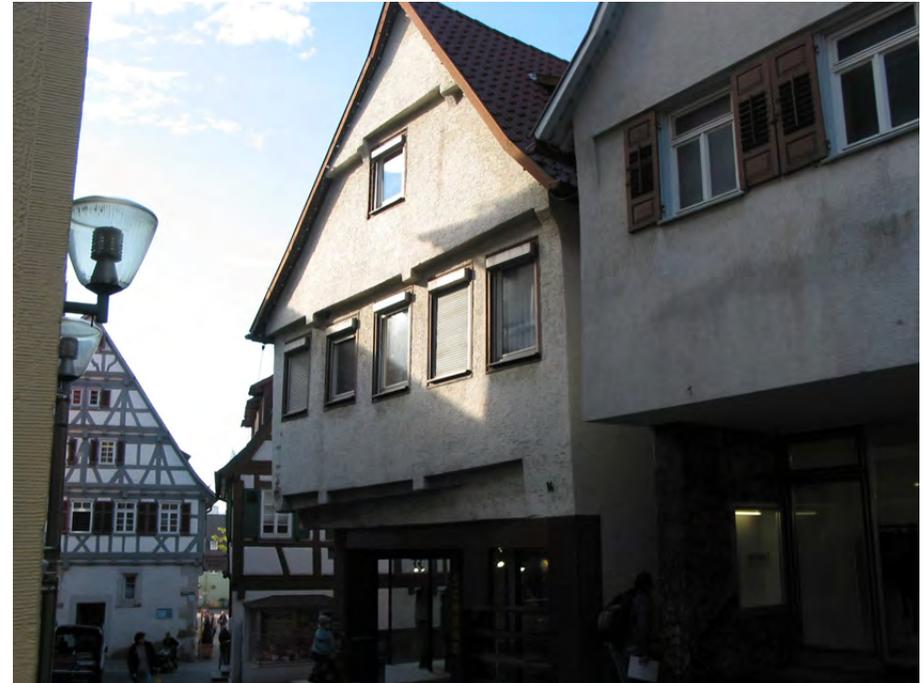
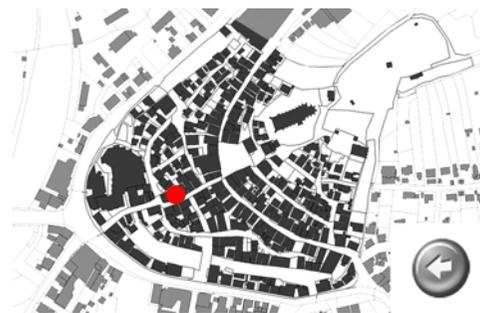
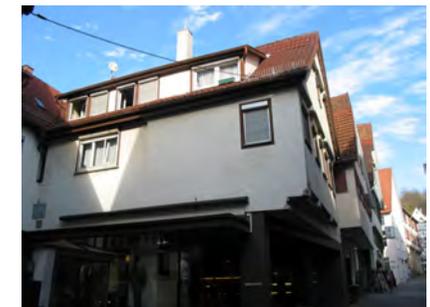
## Bronngasse 14

Zweigeschossiger, verputzter Fachwerkbau über massivem Erdgeschoss mit modernem Ladeneinbau, Geschoßvorstöße, Satteldach über zwei Dachgeschossebenen mit großer Schleppegaupe. 17./18. Jh. mit jüngeren Veränderungen, Ladeneinbau 20. Jh.

Das mit modern verändertem Erdgeschoss überlieferte Wohn- und Geschäftshaus des 17./18. Jh. ist charakteristischer Bestandteil der engen giebelständigen Bebauung des Ostabschnitts der Bronngasse.

Ansicht von Südwesten

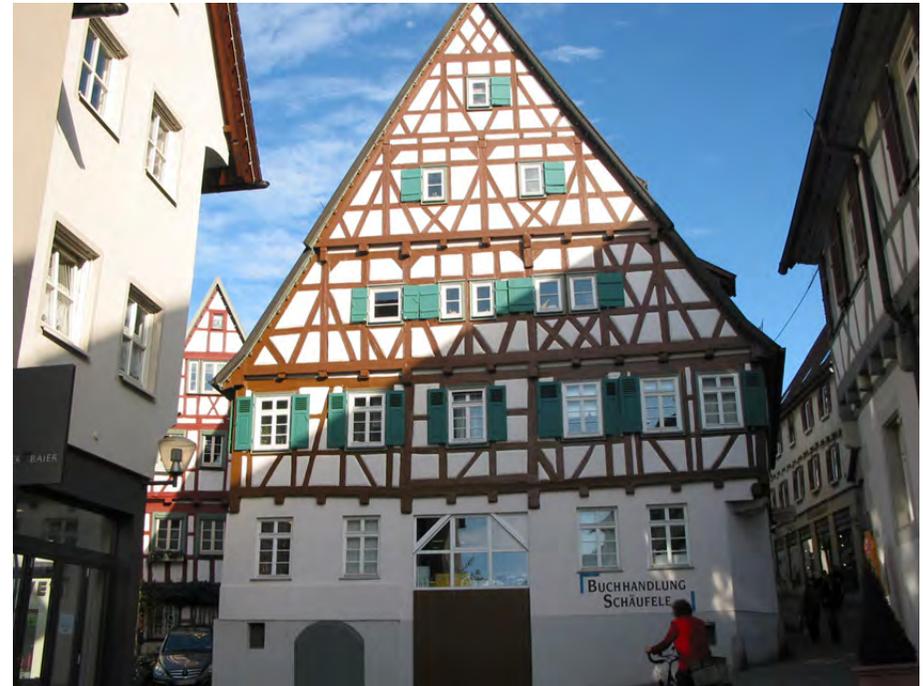
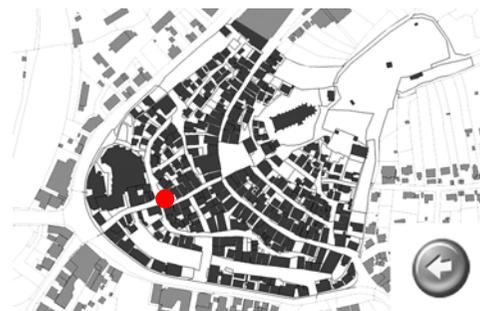
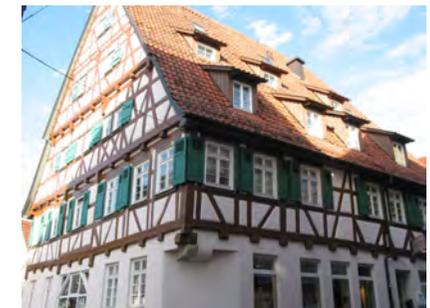
## Bronngasse 16

Zweigeschossiger Fachwerkbau in dominanter Kopflage über massivem Erd- und Kellergeschoss, Geschoßvorstöße teils auf Knaggen, kielbogig gefaste Schwellbalken, Satteldach über drei Dachgeschossebenen mit Schlepp- und Giebelgauben. 1630 bezeichnet mit Veränderungen, 1995 Um- und Ausbau, 2006 Fassadensanierung.

Der im Verlauf der ansteigenden Bronngasse etwa auf halber Höhe in die Blickachse tretende und eine deutliche Zäsur markierende Bau ist ein seltenes Zeugnis der Bautätigkeit unmittelbar vor dem großen Stadtbrand von 1635. Das gut überlieferte stattliche Gebäude hat exemplarischen und dokumentarischen Wert als ein Wohn- und Geschäftshaus der gehobenen Bürgerschicht des 17. Jh. in zudem herausragender städtebaulicher Lage.

*Ansicht von Südwesten*

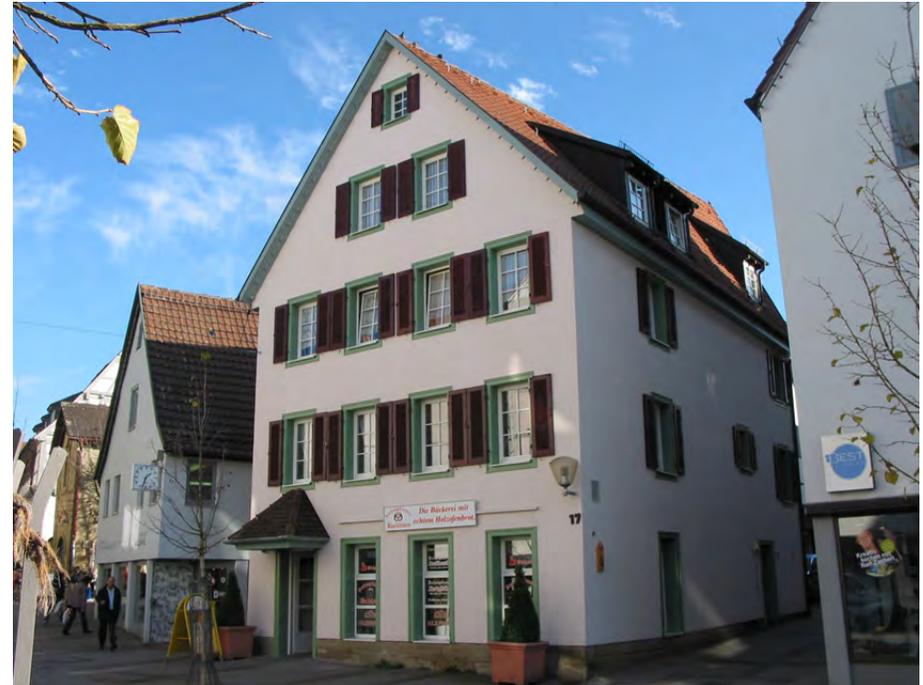
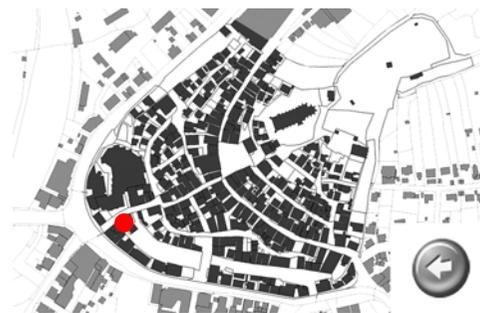
## Bronngasse 17

Dreigeschossiger, verputzter Fachwerkbau in Ecklage über massivem Sockel und Ladeneinbau, Satteldach über zwei Dachgeschossebenen mit Schleppegauben. 19./20. Jh. mit jüngeren Veränderungen, 1989 Umbau und Sanierung.

Auf dem Primärkatasterplan von 1830 ist das Gebäude noch nicht verzeichnet. Wohl erst mit der Überbauung des Grabenbereiches durch die Straße „Auf dem Graben“ am Ende des 19. Jh. entstand wohl zu Beginn des 20. Jh. dieses Wohnhaus.

Das Gebäude prägt an der hier aufgeweiteten Bronngasse gegenüber dem Bronntor-Einkaufszentrum die Eingangssituation zur historischen Altstadt mit. Es steht beispielhaft als Wohn- und Geschäftshaus des 19./20. Jh. am Eingang einer wichtigen historischen Handelsstraße der Stadt.

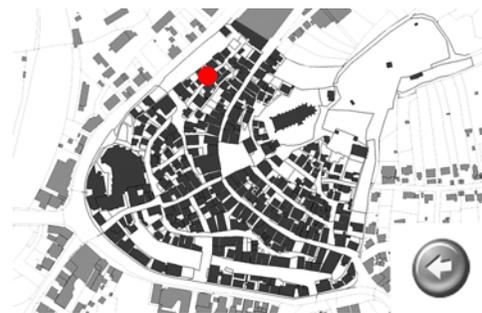
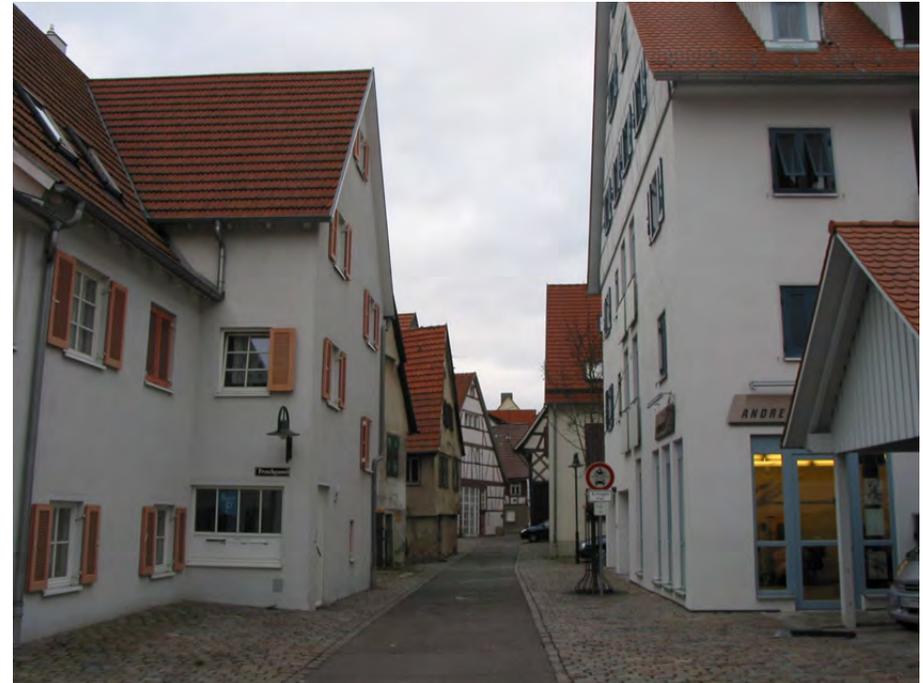
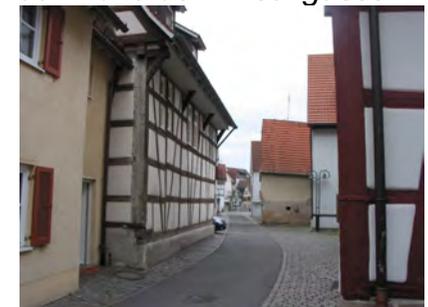
## Froschgasse

Schmale, von der Hirschgasse nach Nordosten abzweigende Gasse ❶, dem Stadtmauerverlauf nach Norden, in Fortsetzung der Badgasse, folgend. Unregelmäßige, ein- bis zweigeschossige kleinbäuerliche, dicht gedrängte Bebauung ❷ an der Wehrmauer (giebelständige Wohnstallhäuser mit dahinterliegenden ebenfalls giebelständigen Scheunen); weitgehend aus dem 17./18. Jh. Südöstlich der Häuser Nr. 2-12 kleine rückseitige Nebengasse, welche vor Nr. 16 in die Froschgasse mündet; hier Gruppe von traufständigen Handwerkerhäusern (Nr. 8-18). Anstelle von Gebäude Froschgasse 2 stand zuvor die Zehntscheune von Herrenberg. Die Stallscheune Nr. 15 war vermutlich ehemals Zwinger für die herzoglichen Jagdhunde.

Als Straßenraum mit weitgehend mittelalterlichem Verlauf parallel zur Stadtmauer hat die Straße dokumentarischen Wert für die bauliche Struktur eines ackerbürgerlich geprägten Stadtquartiers am Rand der Altstadt.

*Blick nach Nordosten auf Höhe der Hirschgasse ❶*

*Blick nach Südwesten ❷*

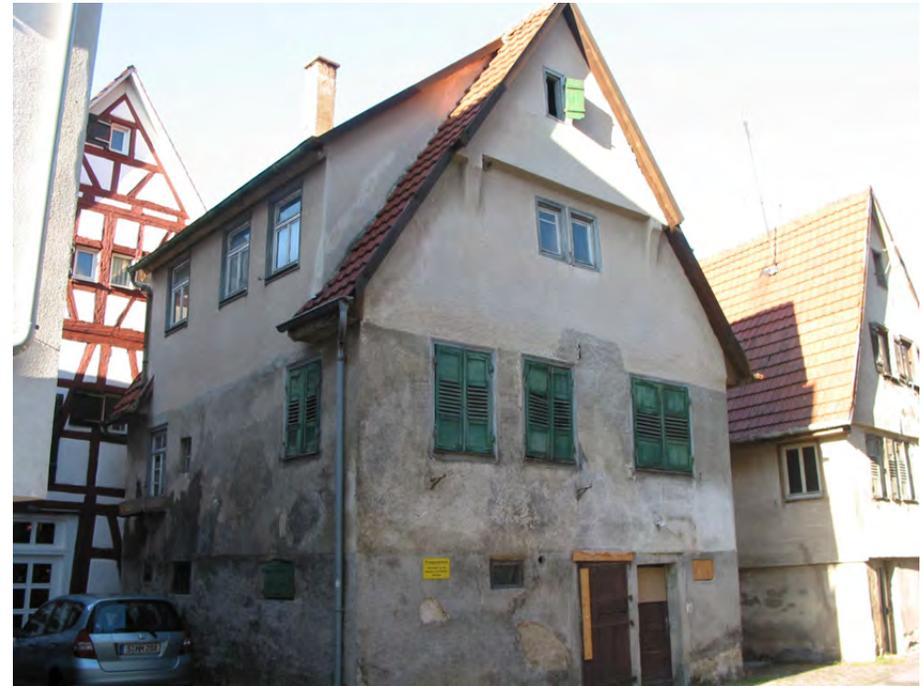
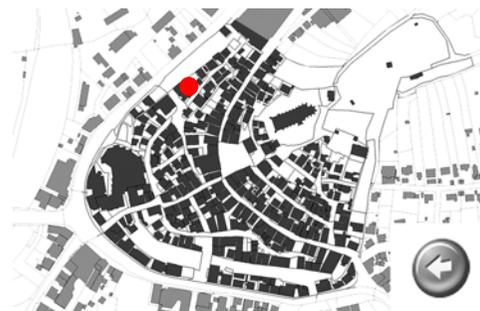
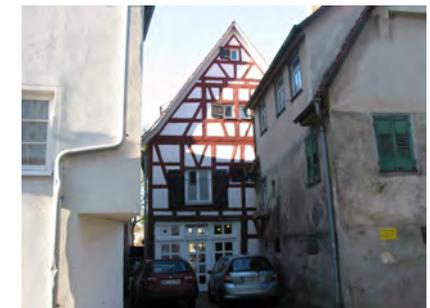
## Froschgasse 3, 5

Zweigeschossiger, verputzter Fachwerkbau (Nr. 5) über massivem Erdgeschoß in Form eines gestelzten Wohnstallhauses, Geschoßvorstoß auf Knaggen im Giebel, Satteldach über zwei Dachgeschossebenen mit Zwerchhaus. 16./17. Jh. mit Veränderungen; nordwestlich hinter dem Wohnhaus die ehem. Scheune (Nr. 3) ebenfalls giebelständig, zweigeschossiger Fachwerkbau mit giebelseitiger Toreinfahrt, Satteldach über zwei Dachgeschossebenen mit Schlepphaube, 17./18. Jh., 1994-95 Sanierung und Umbau zu Wohnzwecken.

Beide Gebäude weisen auf die für dieses Altstadtquartier typische ackerbürgerliche Bewohnerstruktur hin. Die ehemalige Hofanlage hat somit exemplarischen und dokumentarischen Wert für die Siedlungs-, Bau- und Sozialstruktur der Froschgasse.

*Ansicht der Scheune von Südosten*
