### Denkmalpflegerischer Werteplan Gesamtanlage Herrenberg

Stand 30.12.2008  
Referat Denkmalpflege (Hahn, Numberger)

## Herrenberg, Kreis Böblingen

Gesamtanlage gemäß § 19 DSchG

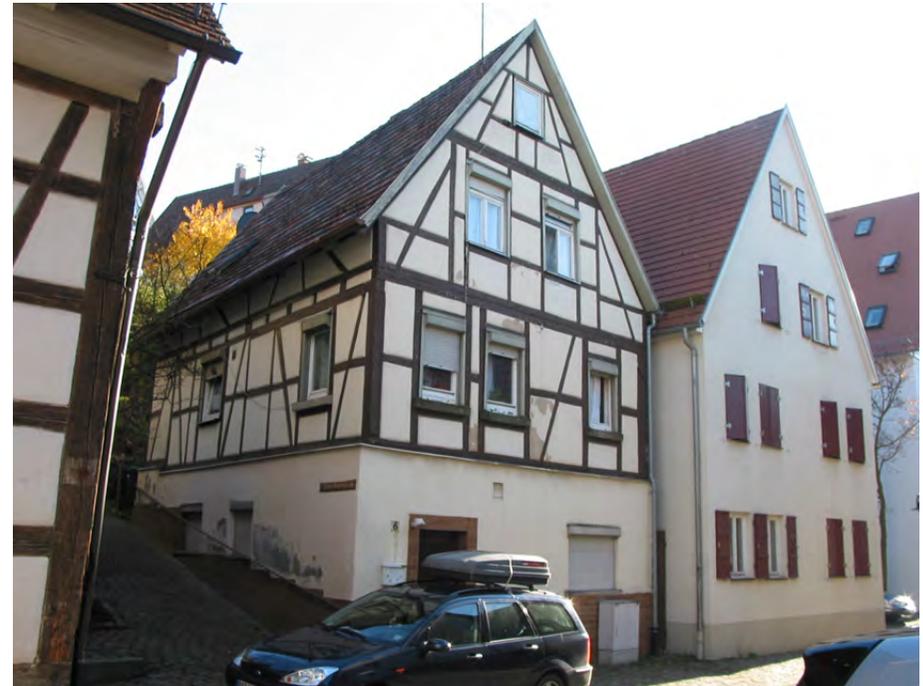
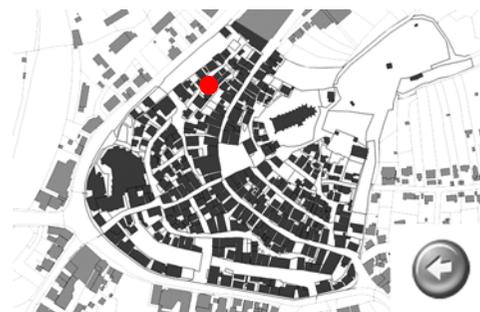
## Froschgasse 6

Zweigeschossiger Fachwerkbau in leichter Hanglage über massivem Erdgeschoss, Satteldach über zwei Dachgeschossebenen mit Kniestock. 19. Jh. mit Veränderungen, 1971 Fachwerkfremlegung.

Das mit Veränderungen überlieferte Gebäude steht als Vertreter eines ackerbürgerlichen Wohnhauses des 19. Jh. beispielhaft für dieses Stadtquartier.

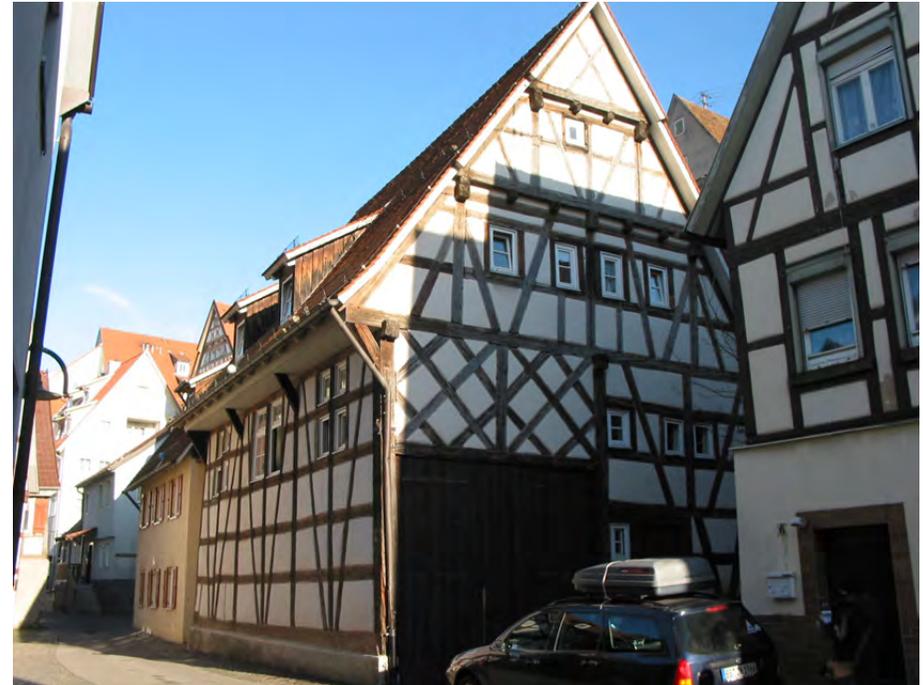
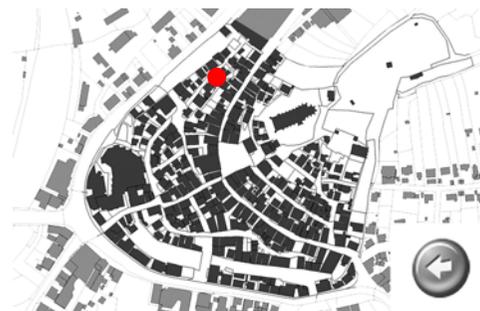
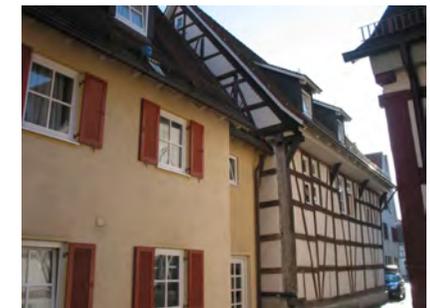
## Froschgasse 8

Zweigeschossiger Fachwerkbau, giebelseitige Toreinfahrt, Geschoßvorstöße, Satteldach über drei Dachgeschoßebenen mit Schleppegauben. 17./18. Jh. mit Veränderungen (im Toreingang 1793 bez.), 1989 Umbau.

Im Primärkatasterplan von 1830 ist das Gebäude noch als Ökonomiebau kartiert. Durch die traufständige Stellung setzt der Bau einen deutlichen Akzent im Rhythmus der vorwiegend giebelständigen Häuser in der Froschgasse und prägt ihren von Haustypen bäuerlicher Bewohner bestimmten Charakter in entscheidender Weise mit.

Das umgenutzte, dennoch gut überlieferte Gebäude hat exemplarischen und dokumentarischen Wert als ein ehem. Ökonomiegebäude, welches ein typisches Bauzeugnis im ackerbürgerliche geprägten Areal Herrenbergs darstellt.

*Ansicht von Nordosten*

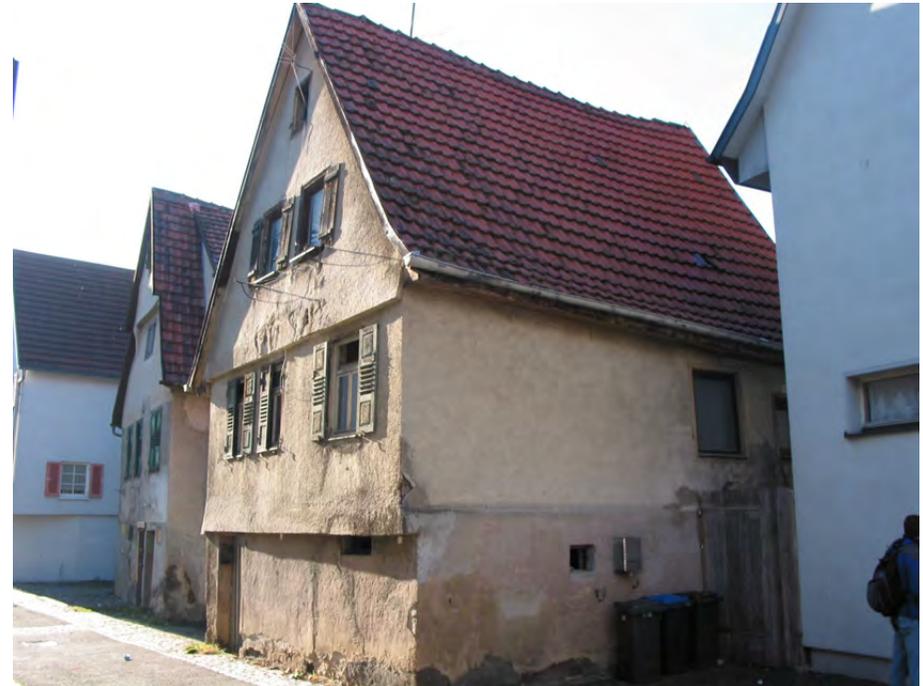
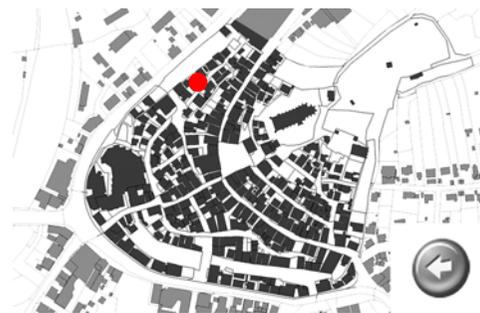
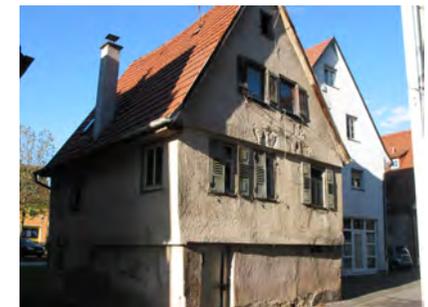
## Froschgasse 9

Zweigeschossiger, verputzter Fachwerkbau über massivem Erdgeschoß in Form eines gestelzten Wohnstallhauses, Geschoßvorstöße, Verblattungen, Satteldach über zwei Dachgeschossebenen. 15./16. Jh. mit Veränderungen.

Das authentisch in verputzter Gestaltung des 18./19. Jh. überlieferte Wohnhaus hat exemplarischen und dokumentarischen Wert für die Siedlungs-, Bau- und Sozialstruktur der ackerbürgerlich geprägten Froschgasse. Zudem hat es durch seine aus der Straßeneinfahrt hervortretende Lage städtebaulichen Wert und ist zugleich eines der wenigen baulichen Zeugnisse Herrenbergs aus der Zeit vor dem Stadtbrand von 1635.

Ansicht von Südosten

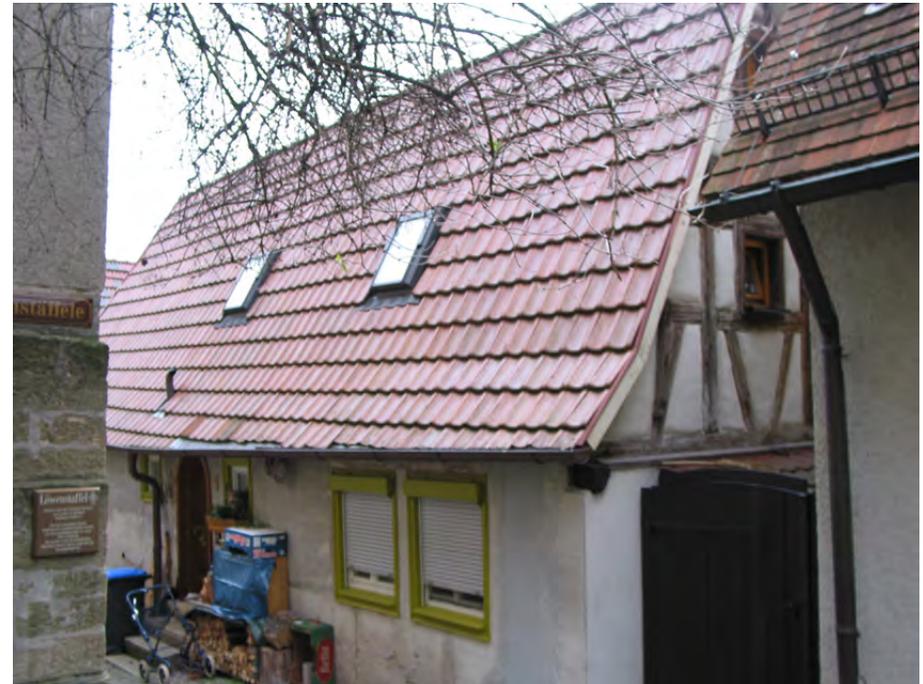
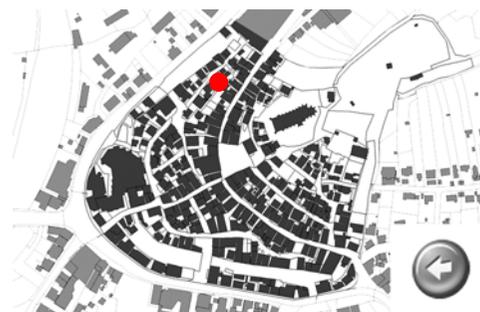
## Froschgasse 10

Eingeschossiger, teils verputzter Fachwerkbau über massivem Erd- und Kellergeschoss, Satteldach über zwei Dachgeschoss-ebenen. 17./18. Jh. mit Veränderungen.

Das schmale, in der südöstlichen Nebengasse der Froschgasse stehende Wohngebäude steht beispielhaft für die Baugestalt ackerbürgerlicher Wohnhäuser Herrenbergs im 17./18. Jh. und ist damit deutlicher Ausdruck der historischen Sozialtopographie der Stadt.

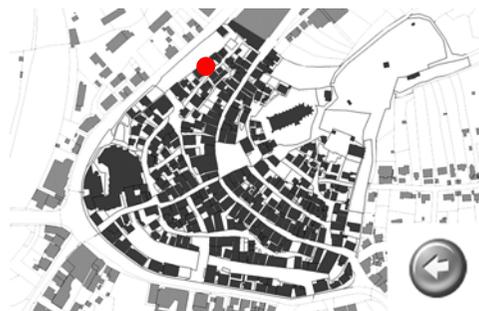
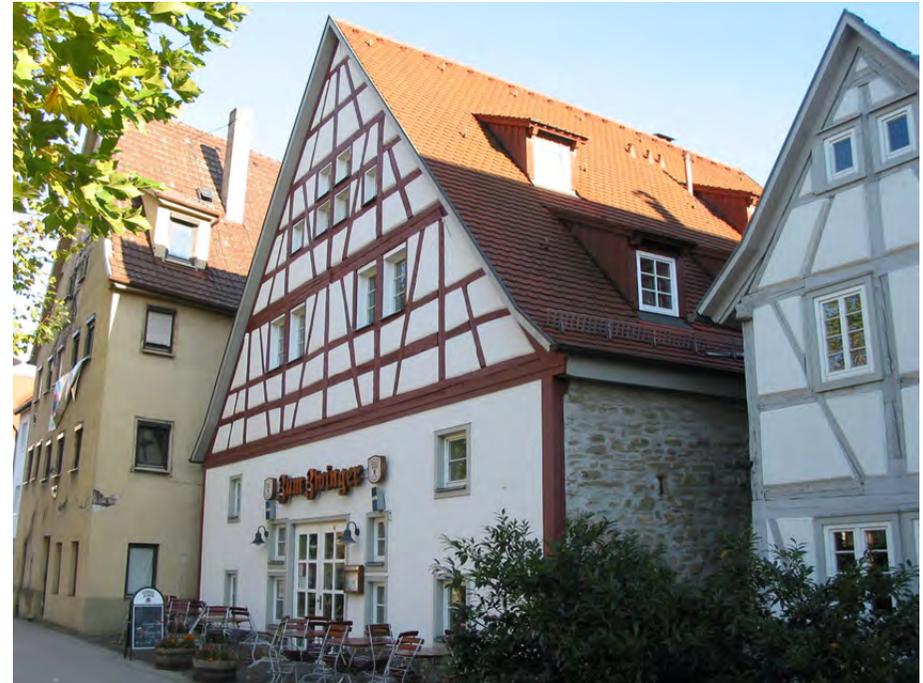
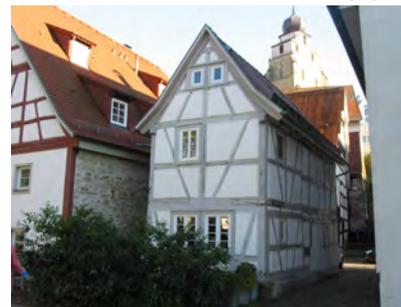
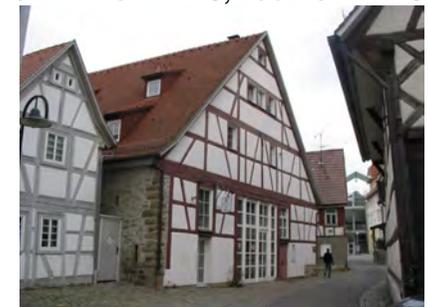
## Froschgasse 13, 15

Zweigeschossiges Fachwerk-Wohnhaus des ehem. Hundestallverwalters (Nr. 13), Satteldach über einer Dachgeschossebene. 17. Jh., 2000-2005 Umbau und Sanierung; nordöstlich davon der vermutlich ehem. herzogliche Hundestall (Nr. 15), zweigeschossiger Fachwerkbau über teils massivem Bruchstein-Erdgeschoss mit Eckquaderung, giebelseitige ehem. Toreinfahrt, Verblattungen, Satteldach über drei Dachgeschossebenen mit Schleppegauben, 15./16. Jh. mit Veränderungen, 1990-92 Sanierung.

Mit hoher Wahrscheinlichkeit war hier einst das Wohnhaus des Hundestallverwalters sowie der herzogliche Hundestall, dessen Existenz in der Froschgasse für das 17. Jh. gesichert ist und in welchem die Hunde für die Schönbuch-Jagden der württembergischen Herzöge gehalten wurden.

Die beiden gut überlieferten Gebäude haben wichtigen exemplarischen und dokumentarischen Wert für die einst herrschaftlichen Jagdgepflogenheiten im Schönbuch und damit für die herrschaftliche Präsenz in der Stadt.

*Ansicht von Westen: links Nr. 15, rechts Nr. 13*

*Ansicht des Wohnhauses von Osten*

*Ansicht des Hundestalls von Südosten*

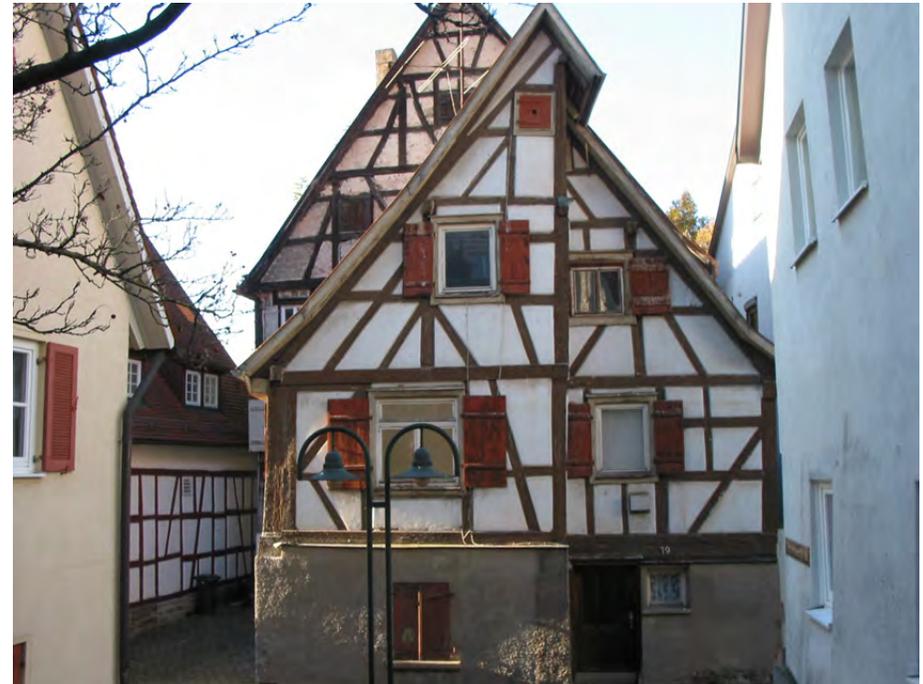
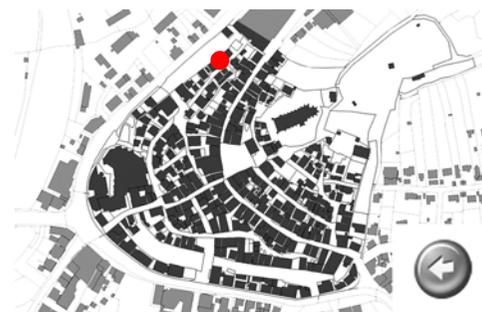
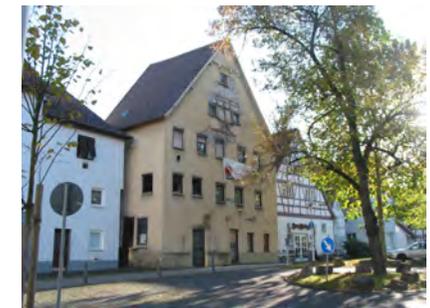
Zweigeschossiger Fachwerkbau (Nr. 17) über massivem Erdgeschoß in Form eines Wohnstallhauses, Satteldach über zwei Dachgeschossebenen. 17. Jh. mit Veränderungen, 1966 Fachwerkfremlegung; nordwestlich firstparallel hinter dem Wohnhaus die ehem. Scheune (Nr. 19), dreigeschossiger, teils verputzter Fachwerkbau, Satteldach über drei Dachgeschossebenen, 17. Jh. mit Veränderungen, 20. Jh. Umbau zu Wohnzwecken.

*Ansicht der ehem. Scheune von Norden*

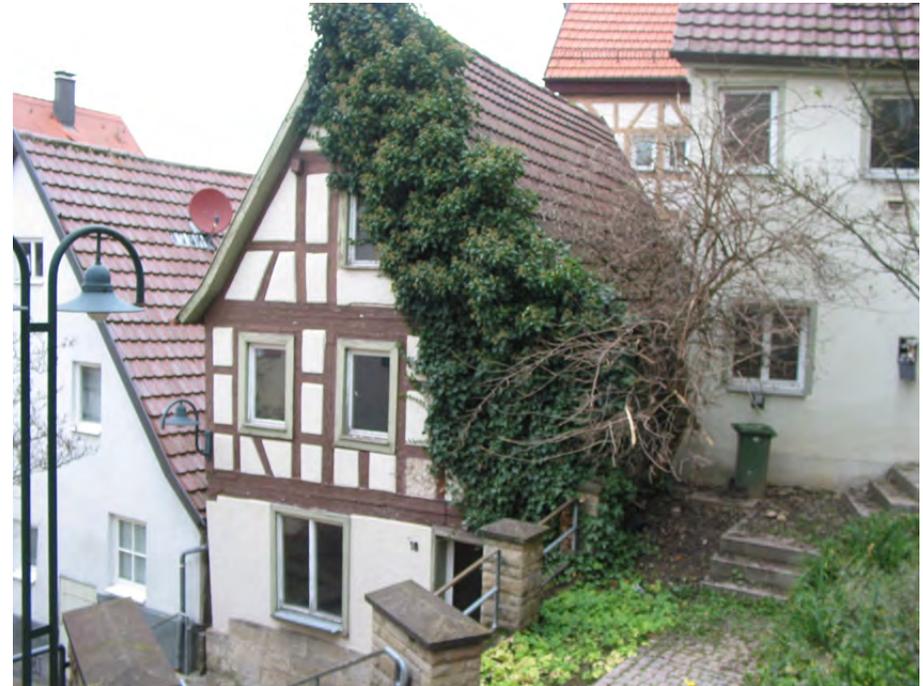
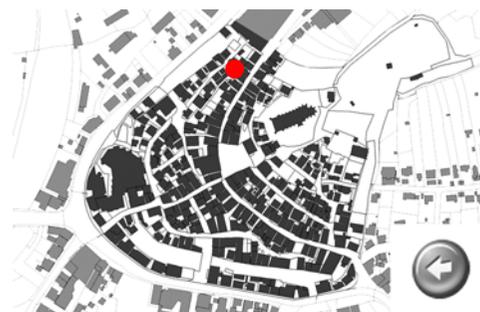
## Froschgasse 18

Zweigeschossiger Fachwerkbau in Hanglage über massivem Erdgeschoss, Satteldach über zwei Dachgeschosebenen. 17./18. Jh. mit Veränderungen, 1976 Fachwerkfreilegung.

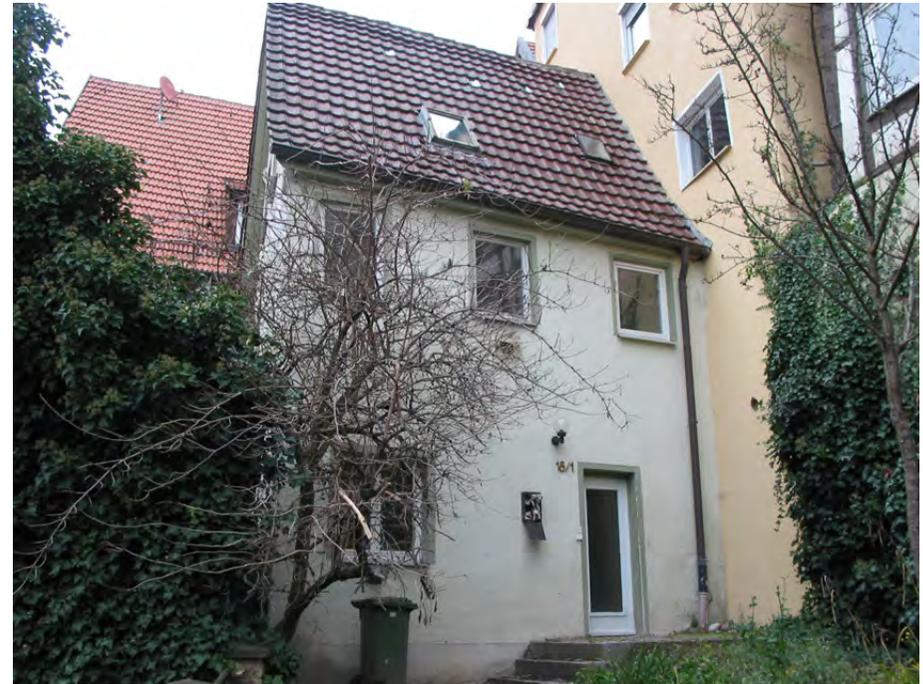
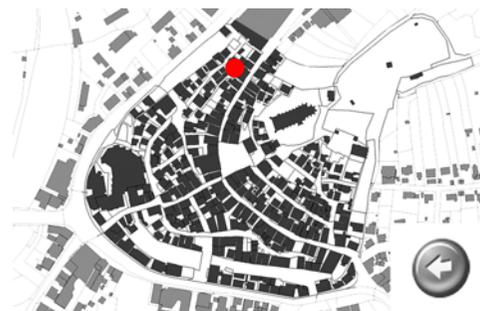
## Froschgasse 18/1

Zweigeschossiger, verputzter Fachwerkbau in Hanglage über massivem Erdgeschoss, Satteldach über zwei Dachgeschossebenen. 17./18. Jh. mit Veränderungen.

Im Primärkatasterplan von 1830 bildet das Gebäude noch eine Einheit mit dem östlich stehenden Gebäude Stuttgarter Straße 17.

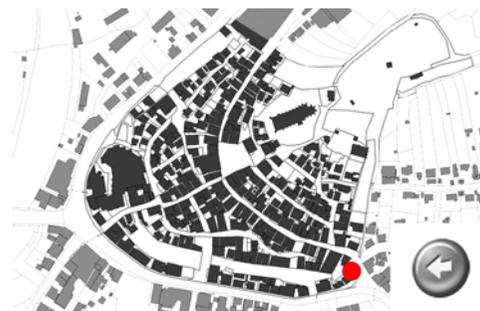
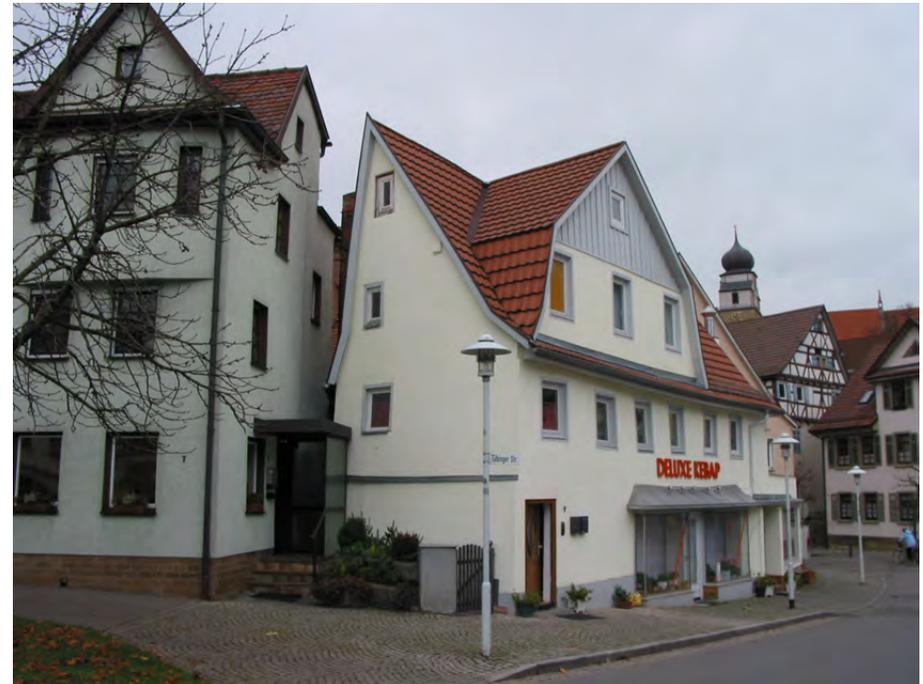
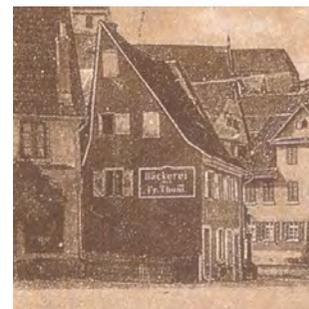
## Hasenplatz 9

Zweigeschossiger, verputzter Fachwerkbau in Kopflage über massivem Erdgeschoss mit modernem Ladeneinbau, steiles asymmetrisches Satteldach über zwei Dachgeschossebenen mit großem Zwerchhaus. 18./19. Jh. mit Veränderungen, Zwerchhaus 1920er Jahre.

Ansicht von Süden um 1910

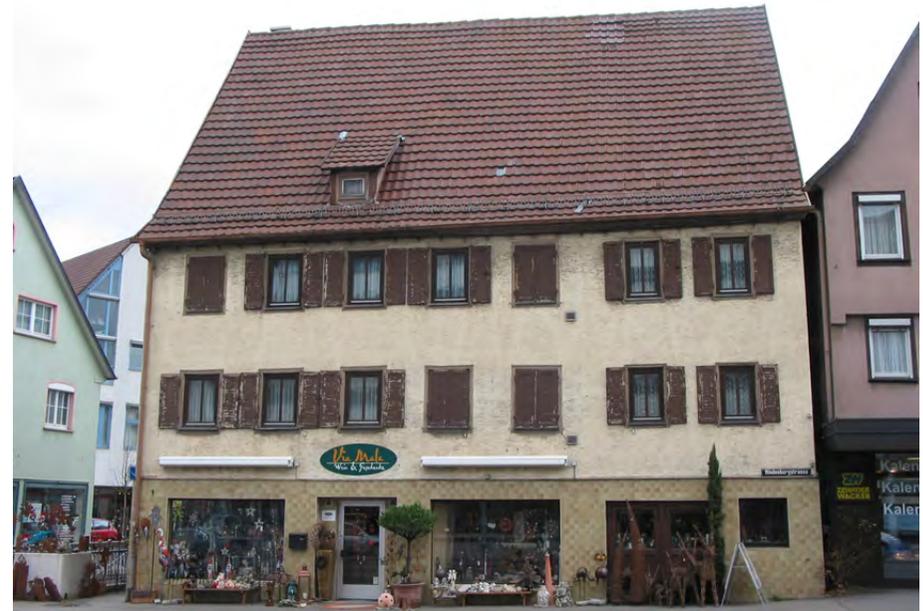
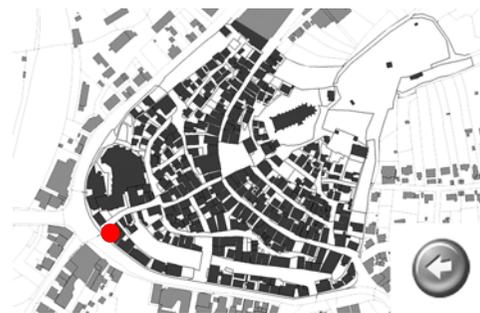
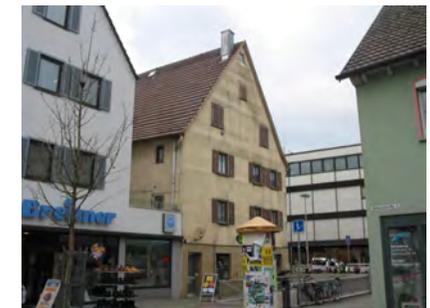
## Hindenburgstraße 1

Dreigeschossiger, verputzter Fachwerkbau in Ecklage über massivem Erdgeschoss mit Ladeneinbau, Satteldach über zwei Dachgeschossesebenen mit Schleppgaube. Frühes 19. Jh. mit Veränderungen.

Ansicht von Norden

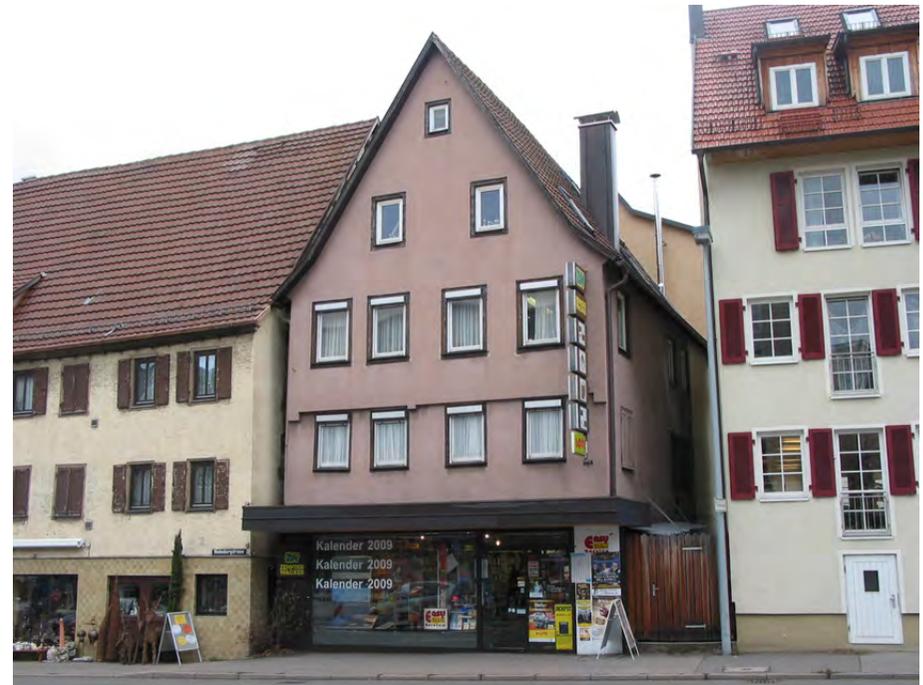
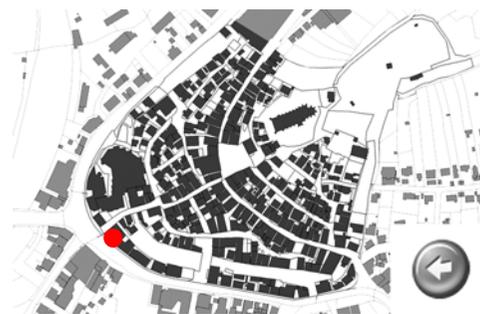
## Hindenburgstraße 3

Dreigeschossiger, verputzter Fachwerkbau über massivem Erdgeschoss mit modernem Ladeneinbau, Geschoßvorstoß, Satteldach über zwei Dachgeschossebenen. 18./19. Jh. mit Veränderungen.

Im Primärkatasterplan von 1830 ist nur der südwestliche Teil des Gebäudes vorhanden. Nach Nordosten wurde das Gebäude wohl erst im 20. Jh. erweitert.

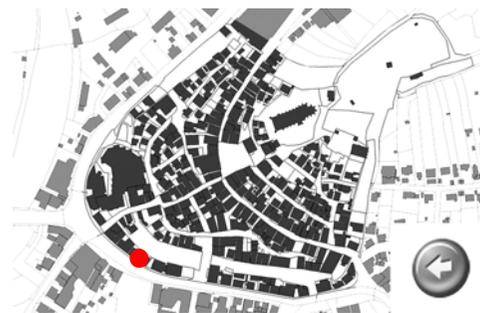
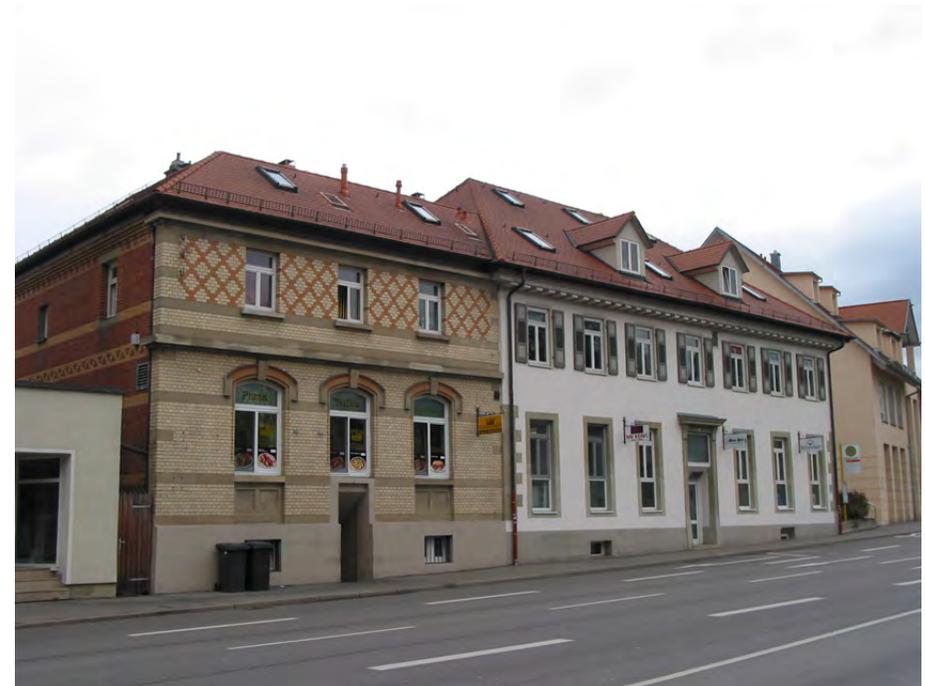
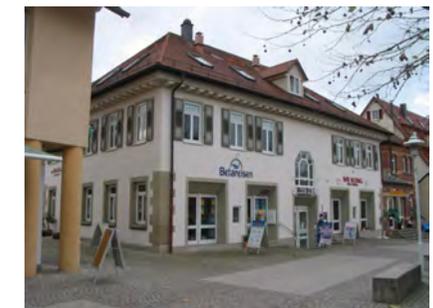
## Hindenburgstraße 7

Zweigeschossiger, verputzter Massivbau, Eckquaderung, Walmdach über zwei Dachgeschossebenen mit Giebelgauben. 1830/31 erbaut, Umnutzung für Gewerbe und Gastronomie, 2004 Sanierung; nordwestliche Erweiterung durch zweigeschossigen Massivbau aus verschiedenfarbigen Klinkern, plastisch betonte Fenster, Rautenmuster im Obergeschoss, Walmdach über einer Dachgeschossebene, 1902 erbaut.

*Ansicht von Nordosten*

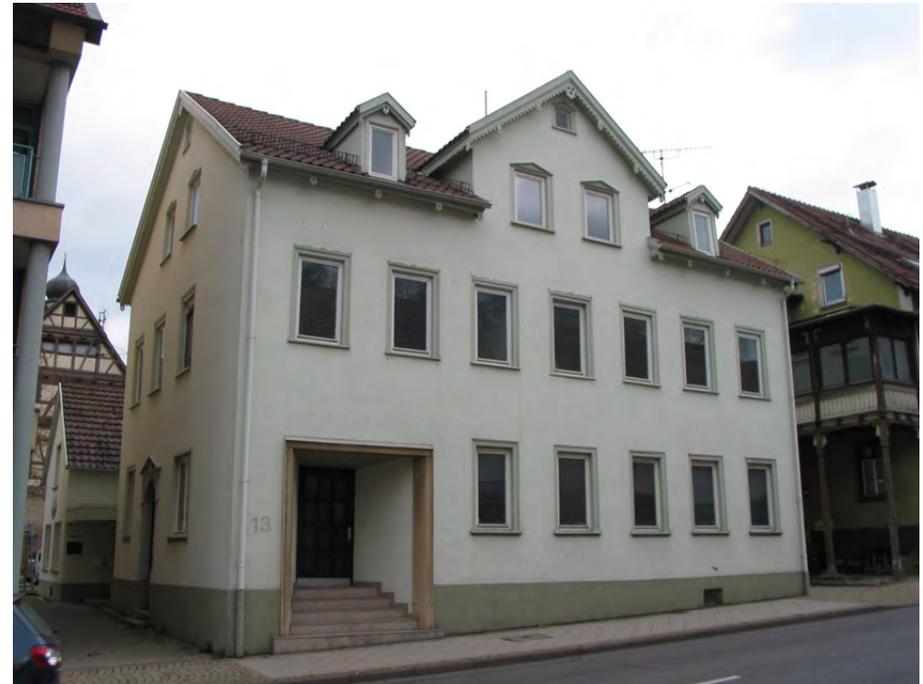
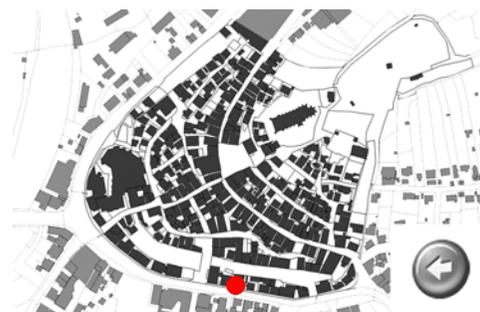
## Hindenburgstraße 13

Zweigeschossiger, verputzter Fachwerkbau über massivem Erdgeschoss, Satteldach über zwei Dachgeschosebenen mit Giebelgauben und mittigem Zwerchhaus, Stellbretter mit Zierschnitt. Spätes 19. Jh. mit Veränderungen.

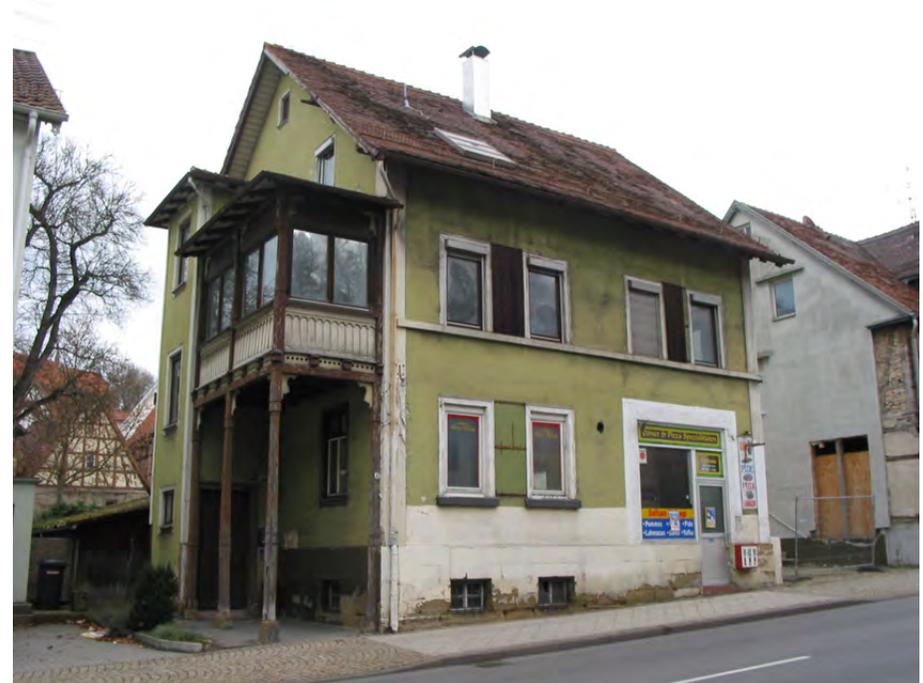
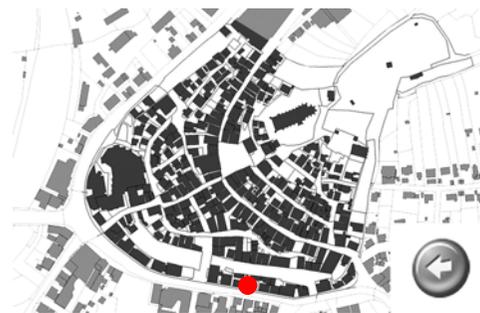
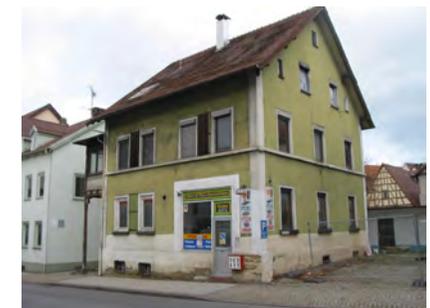
## Hindenburgstraße 15

Zweigeschossiger, verputzter Fachwerkbau über massivem Erd- und Kellergeschoss, westlich dreigeschossiger Anbau und hölzerne Veranda auf Freipfosten, Satteldach über zwei Dachgeschoss-ebenen. Spätes 19. Jh. mit Veränderungen.

*Ansicht von Südosten*

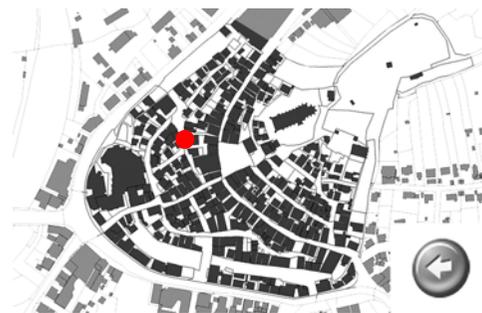
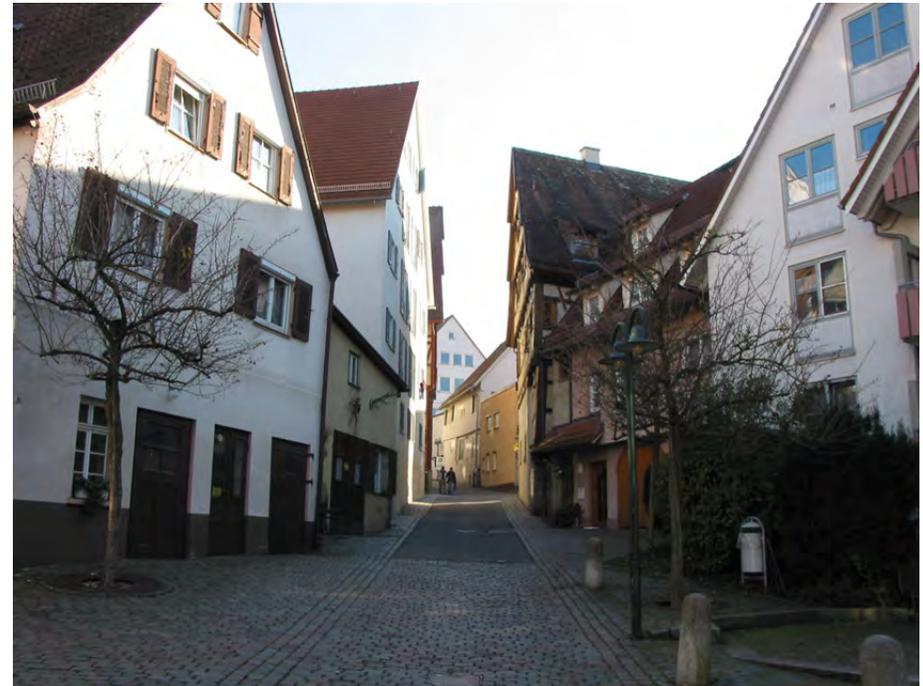
Straße im nordwestlichen Teil der Altstadt vom Oberlauf der Bronngasse abzweigend ❷ und nach Norden zur Stadtmauer führend. Anstelle des ehem. Gerbertörles (1484 erwähnt, 1752 abgebrochen) Durchbruch zur Seestraße. Haus Nr. 4, ehemals Scheune eines Mitglieds der Metzgerzunft, dominiert den Mittelteil der Hirschgasse und den von dort nach Südwesten zur Badgasse abzweigenden Hirschplan. Zwischen stark modernisierten Gebäuden und Neubauten ❶ noch charakteristische kleinteilige Bebauung mit Wohnstallhäusern und Scheunen des 17.-19. Jh.

*Blick nach Süden auf Höhe von Nr. 16 ❶*

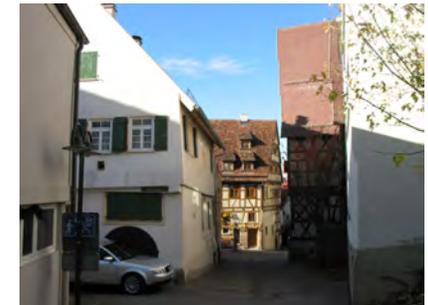
*Blick nach Nordwesten ❷*

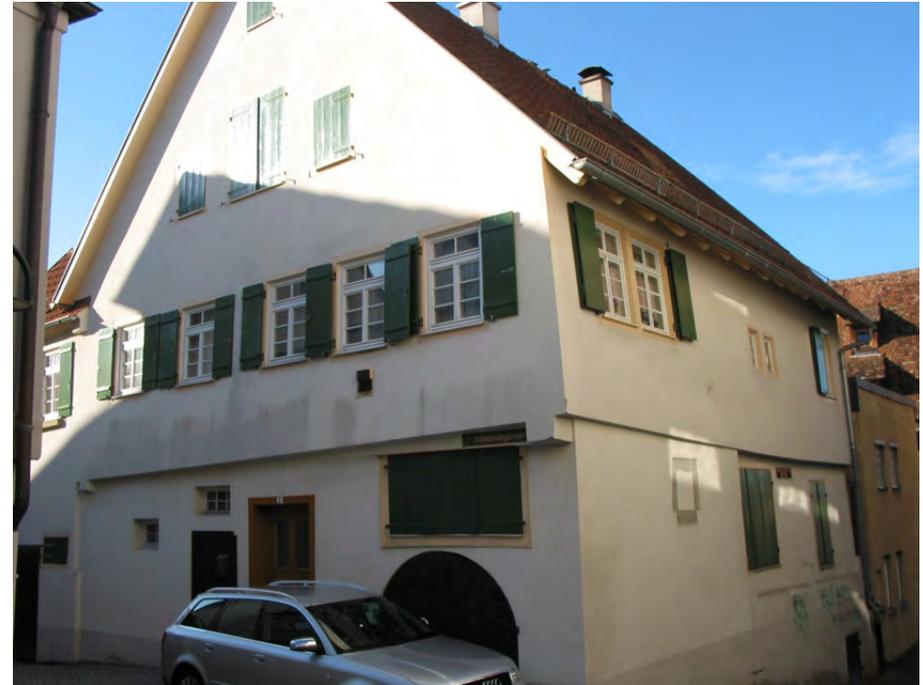
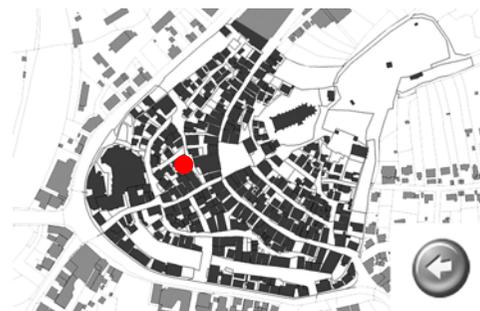
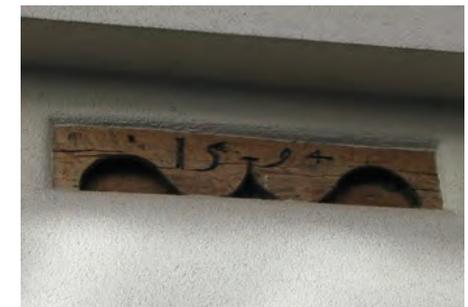
## Hirschgasse 3

Zweigeschossiger, verputzter Fachwerkbau über massivem Erd- und Kellergeschoss mit Rundbogentor, Geschoßvorstöße, Satteldach über zwei Dachgeschossebenen mit Aufzugsluke; südwestlicher Anbau. Inschrift auf Kielbogensturz „1594“, im Kern spätes 16. Jh., Giebel im 19. Jh. erneuert, 1994 Fassadensanierung.

Das giebelseitige Rundbogentor mit Zugang zu stattlichem Gewölbekeller verweist auf den Typus eines ehem. Weingärtnerhauses. Das Gebäude stellt somit einen wichtigen Beleg für den längst verschwundenen Herrenberger Weinbau dar.

Inschrift „1594“

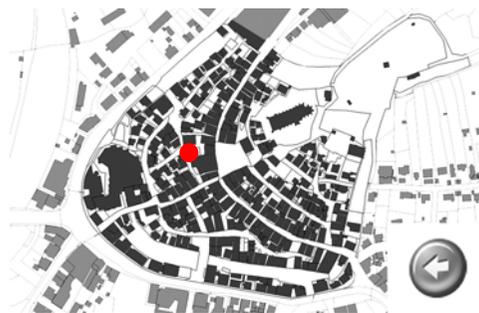
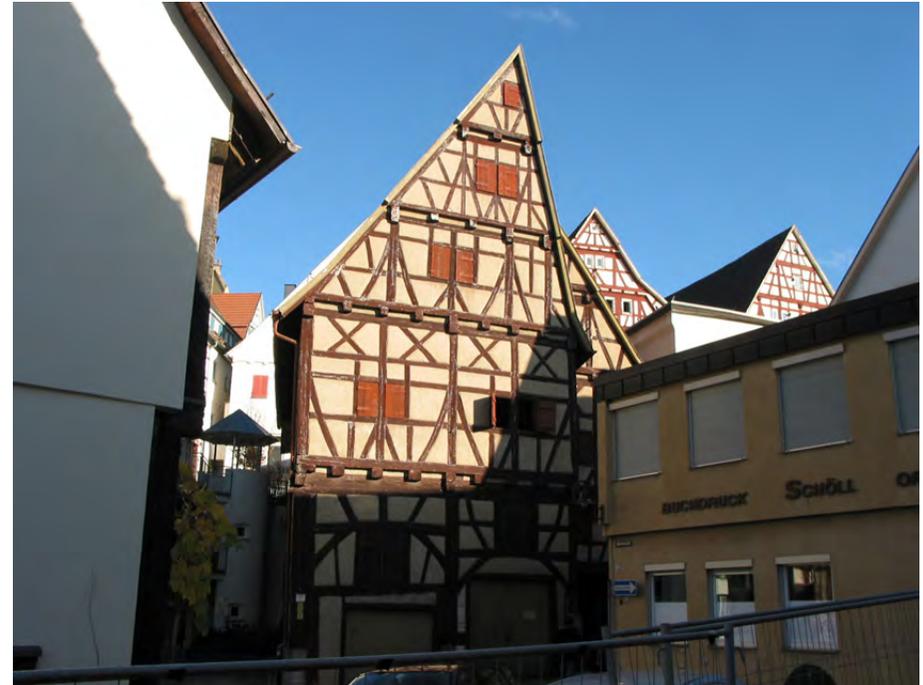
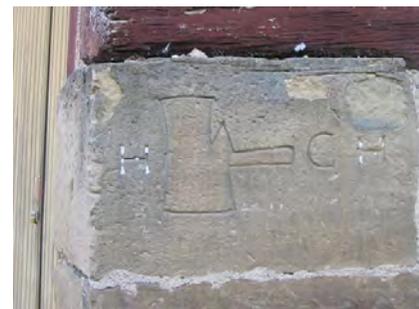
## Hirschgasse 4

Zweigeschossiger Fachwerkbau über massivem Sockel, giebelseitige Toreinfahrten, Geschoßvorstöße, kielbogig gefaste Schwellbalken, Andreaskreuze, asymmetrisches Satteldach über drei Dachgeschossebenen; östlich zurückgesetzter Anbau und Wagenremise. 1685 mit Veränderungen, 1974-75 Instandsetzung.

Ein in den obersten Sockel-Eckquader eingeritztes Beil mit den Initialen „H CH“ weist auf den Besitzer, der ein Mitglied der Metzgerzunft war. Die Größe der Scheune sowie ihre außergewöhnlich reiche Gestaltung und solide handwerkliche Ausführung dürfte in einem sehr begüterten Bauherrn eine Erklärung finden.

*eingeritztes Metzgerbeil mit Initialen*

*Ansicht von Westen 1929*

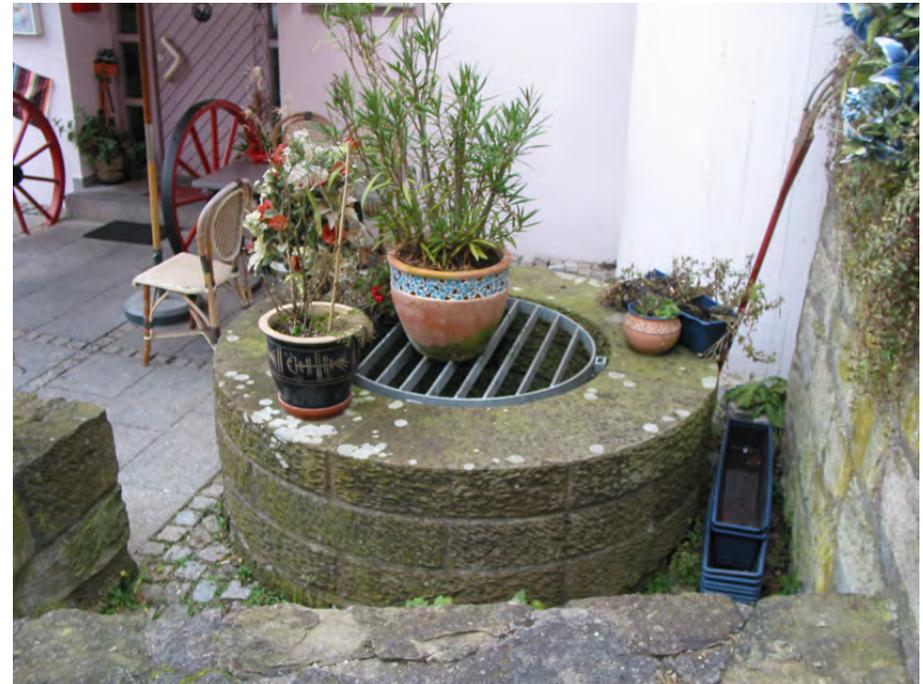
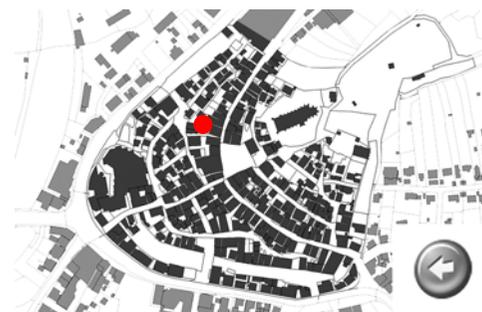
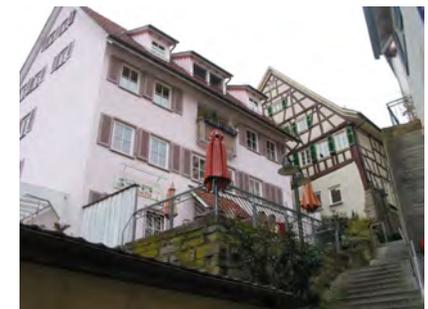
## Hirschgasse 12 (hinter dem Gebäude)

Runder Schacht eines mittelalterlichen Ziehbrunnens südlich des Gebäudes Nr. 12.

Um den Brunnen kenntlich zu machen, wurde der runde Quaderbau oberhalb des Bodenniveaus in den 1980er Jahren neu aufgemauert.

*Ansicht des Gebäudes beim Brunnen*

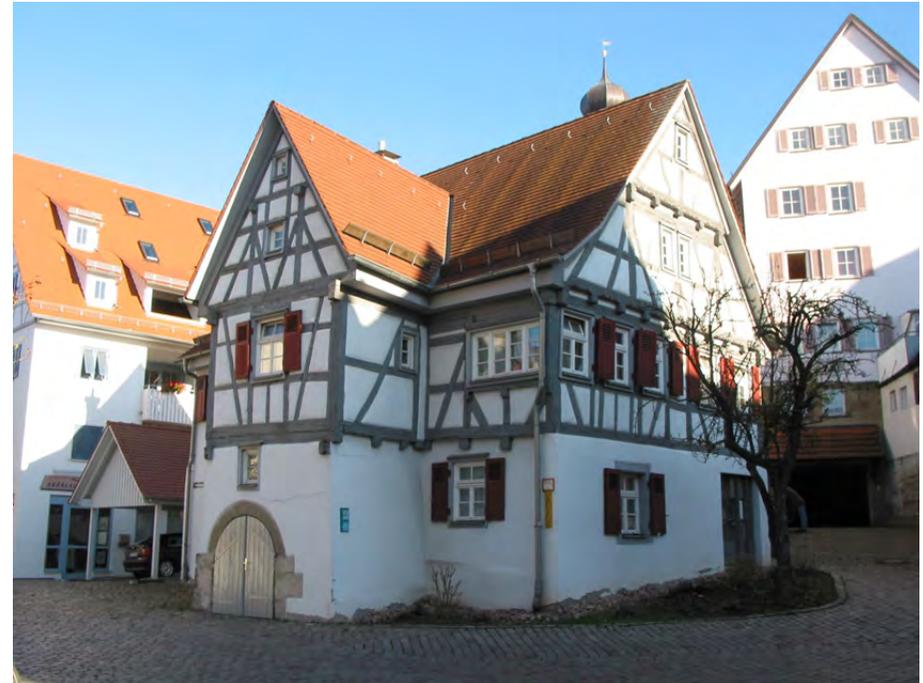
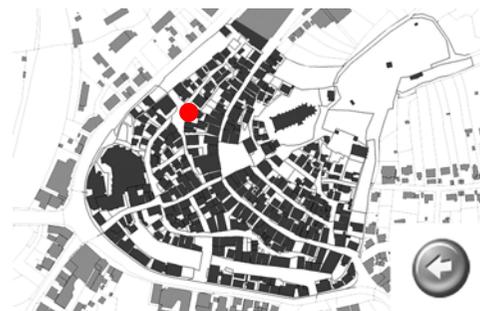
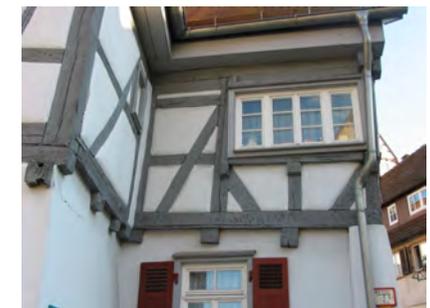
## Hirschgasse 16

Zweigeschossiger, teils verputzter Fachwerkbau in solitärer Ecklage über massivem Erdgeschoss, im traufseitigen Anbau mit Rundbogentor, Geschoßvorstöße, kielbogig gefaste Schwellbalken, Fenstererker, Satteldach über zwei Dachgeschossebenen. Inschrift „1724“, 1992 Umbau und Sanierung.

Das traufseitig im Anbau befindliche Rundbogen-Kellertor verweist auf den Typus eines ehem. Weingärtnerhauses. Das Gebäude stellt somit einen wichtigen Beleg für den längst verschwundenen Herrenberger Weinbau dar.

*Detail mit Fenstererker*

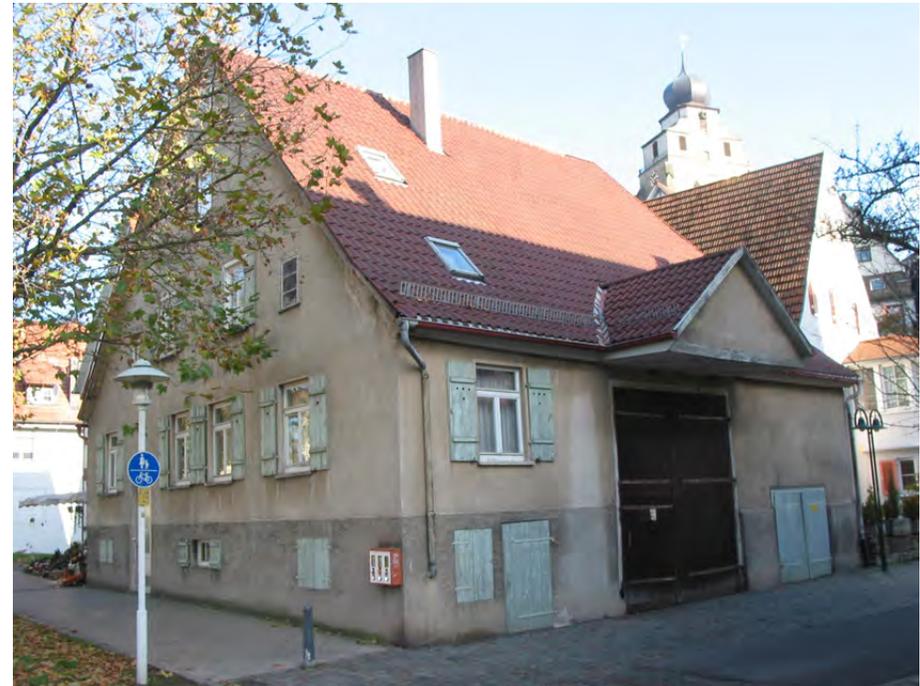
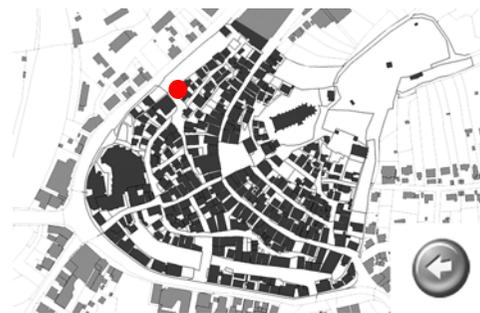
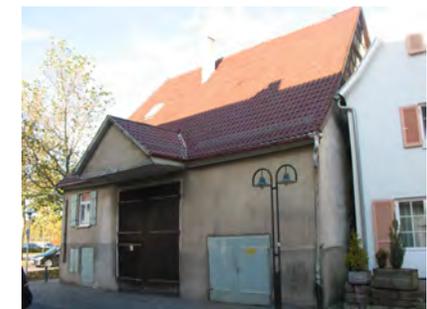
Das im Bereich der ehemaligen Stadtmauer errichtete Gebäude ist im Primärkatasterplan von 1830 noch als Ökonomiebau kartiert.

Das gut überlieferte Gebäude steht beispielhaft als ein ehem. Ökonomiegebäude, welches wohl aufgrund der beengten Verhältnisse innerhalb der Stadt und gleichzeitigem Anstieg der Bevölkerung im 19. Jh. zu Wohnzwecken umgenutzt wurde. Zudem besitzt es durch seine Lage an einem historischen Stadteingang am ehem. Gerbertor einen städtebaulichen Wert im ackerbürgerlich geprägten Stadtviertel Herrenbergs.

*Ansicht von Süden*

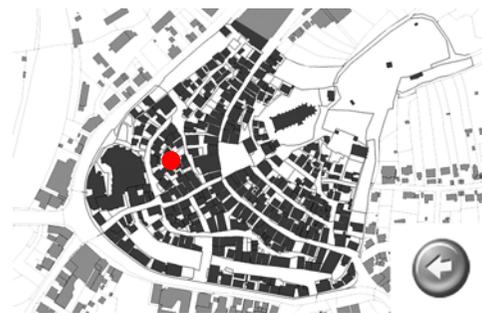
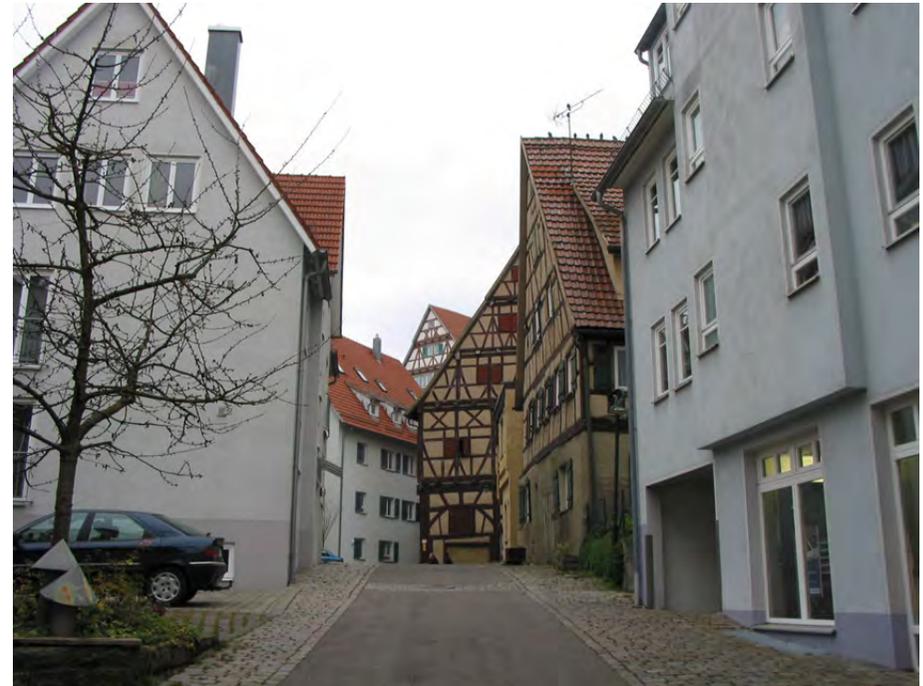
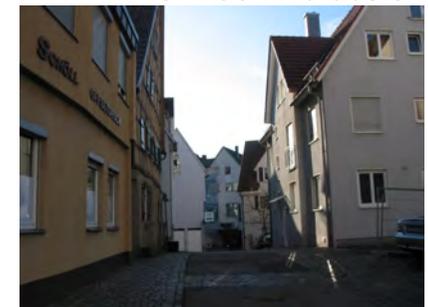
## Hirschplan

Kurze, schmale Verbindungsgasse im nordwestlichen Teil der Altstadt zwischen der Bad- und der Hirschgasse in stetig ansteigendem Verlauf von Südwest nach Nordost. Im Ostteil noch charakteristische kleinteilige Bebauung des 17.-19. Jh.; im Westteil dagegen überwiegend Neubebauung.

*Blick nach Nordosten*

*Blick nach Südwesten*

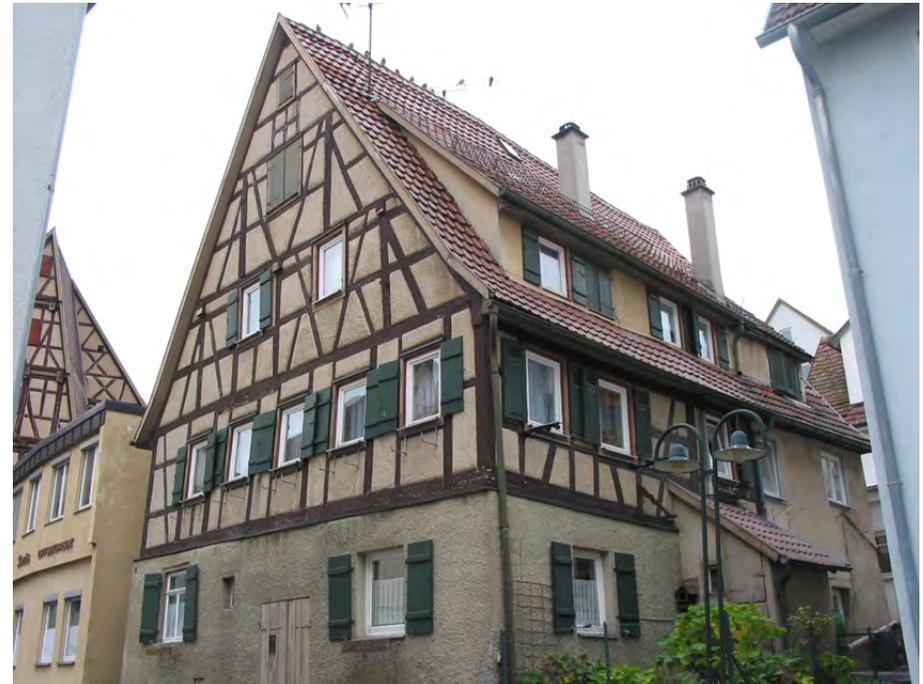
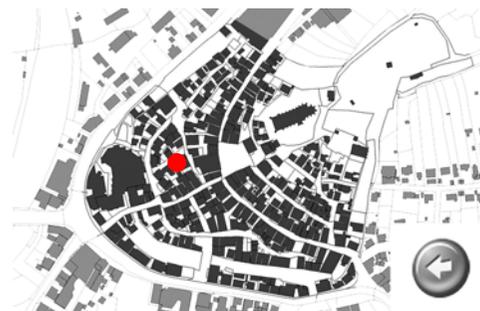
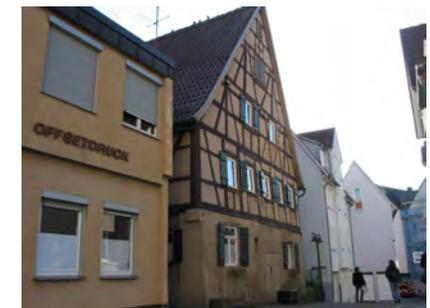
## Hirschplan 4, 6

Zweigeschossiger Fachwerkbau über massivem Erdgeschoß in Form eines gestelzten Wohnstallhauses, Satteldach über drei Dachgeschossebenen mit großer Schleppegaupe. 17./18. Jh. mit Veränderungen, 1976 Fachwerkfreilegung.

Ansicht von Norden

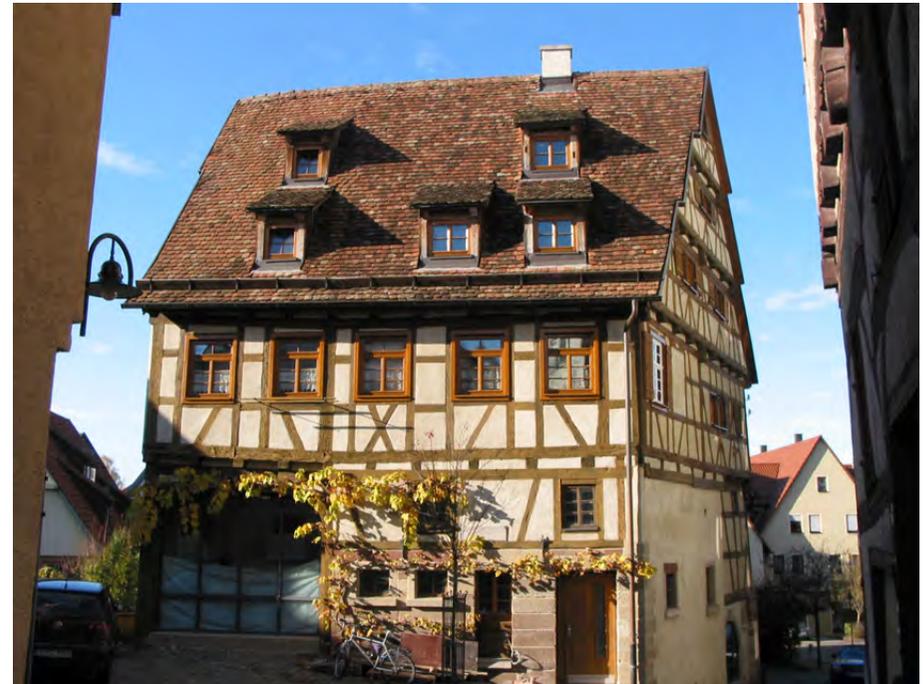
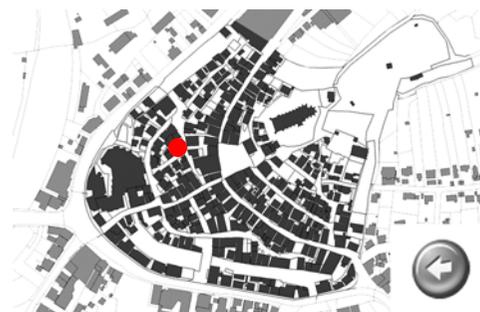
## Hirschplan 5

Zweieinhalbgeschossiger, teils verputzter Fachwerkbau in Ecklage über massivem Erdgeschoss mit Eckquaderung in Form eines gestelzten Einhauses, traufseitig ehem. Toreinfahrt, giebelseitig Rundbogentor, Geschoßvorstöße, kielbögig gefaste Schwellbalken, Satteldach über drei Dachgeschossebenen mit Schleppegauben. Frühes 17. Jh. mit Veränderungen, 1995-2004 Umbau und Sanierung.

Ansicht von Norden
