### Denkmalpflegerischer Werteplan Gesamtanlage Herrenberg

Stand 30.12.2008  
Referat Denkmalpflege (Hahn, Numberger)

## Herrenberg, Kreis Böblingen

Gesamtanlage gemäß § 19 DSchG

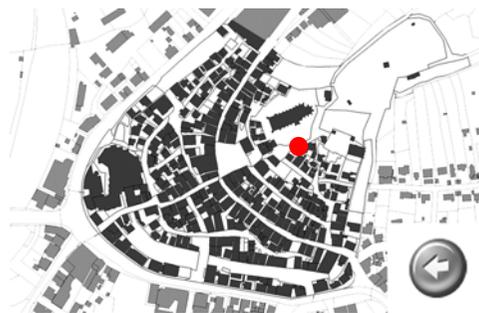
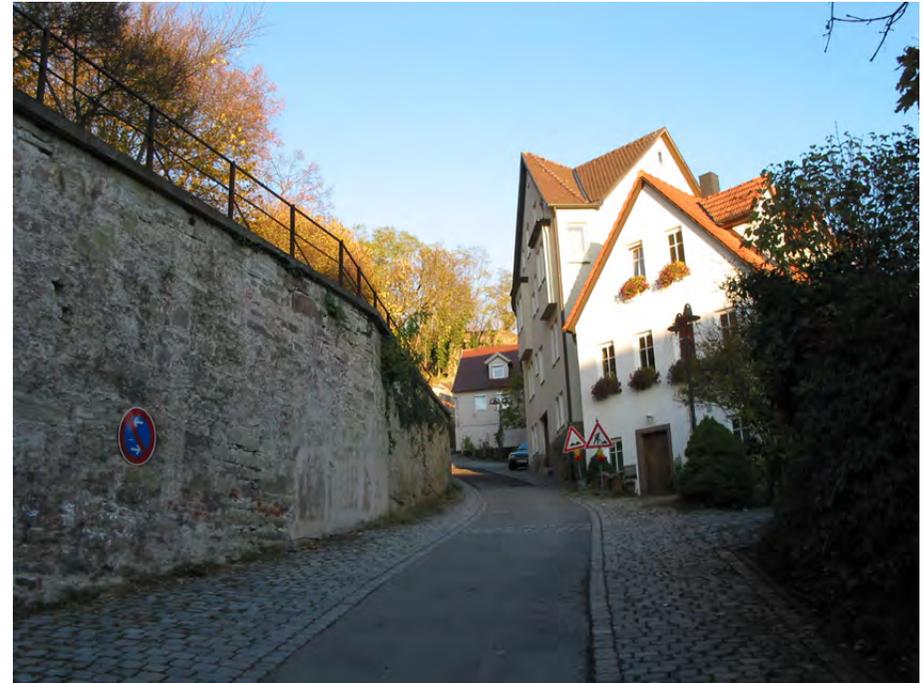
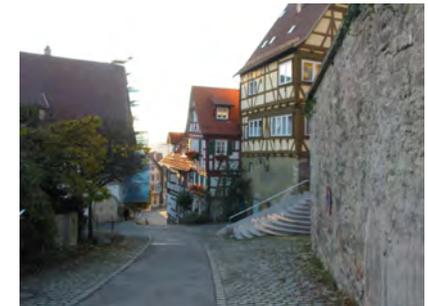
## Kirchgasse

Von Marktplatz und Rathausgasse zur Stiftskirche bzw. zum Schlossberg steil ansteigende, an der Kirchhofmauer ❶ vorbei auf das Dekanat (Schlossberg 1) sowie auf das Hagtor im Norden zu führende Gasse. Das Straßenbild im unteren Abschnitt der Gasse ❷ u.a. durch die Fachwerkbauweise des 17. Jh. geprägt. Den Hauptakzent am Fuß des Bergsteigs bildet das ehem. Vogtei- und spätere Oberamtsgebäude von 1655 mit seinem mächtigen Giebel (Kirchgasse 2). Schräg gegenüber stehen das ehem. Mesnerhaus und die übrigen Pfründhäuser des Stifts aus der Zeit um 1650 (Nr. 1-5). An der Abzweigung des Burgrains, gegenüber der südlichen Kirchhofstaffel, platzartige Erweiterung mit einem Laufbrunnen.

*Blick nach Nordosten auf Höhe des Brunnens ❶*

*Blick nach Südwesten ❷*

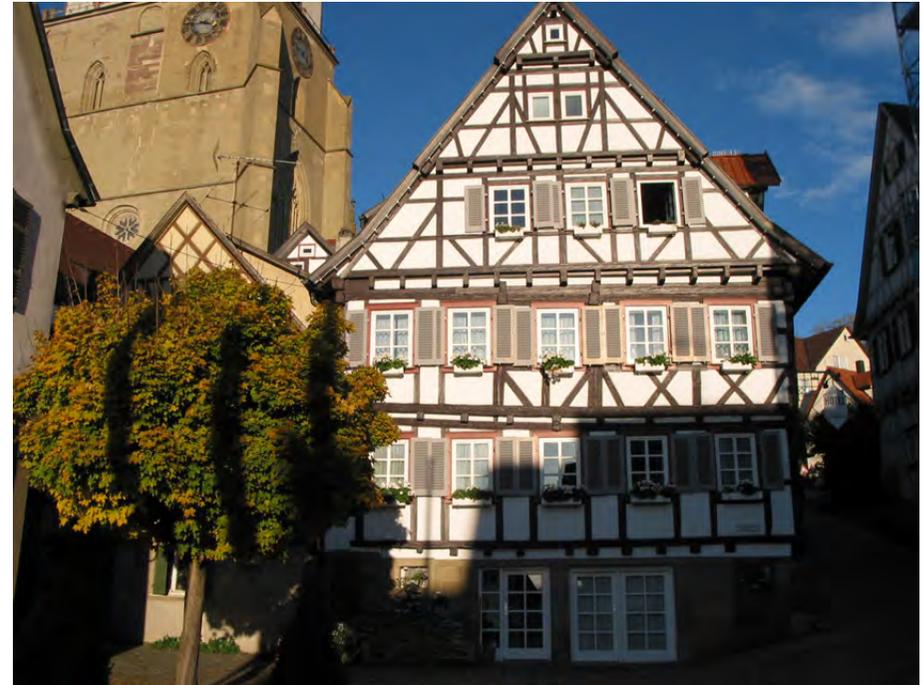
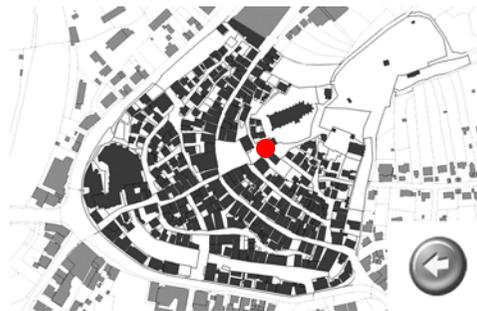
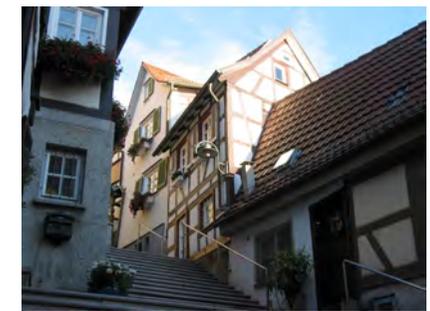
## Kirchgasse 1

Dreigeschossiger Fachwerkbau in dominanter Eck- und Hanglage über massivem Erdgeschoss, Geschoßvorstöße, Andreaskreuze, Satteldach über drei Dachgeschossebenen mit Giebelgaube. Mitte 17. Jh. mit Veränderungen, 1981 Fachwerkfremlegung, 1984-87 Umbau und Sanierung; nördlich zur Kirchstaffel orientierter, zweigeschossiger Fachwerk-Anbau. 19./20. Jh.

Ansicht Südwesten 1935

Jüngerer nördlicher Anbau

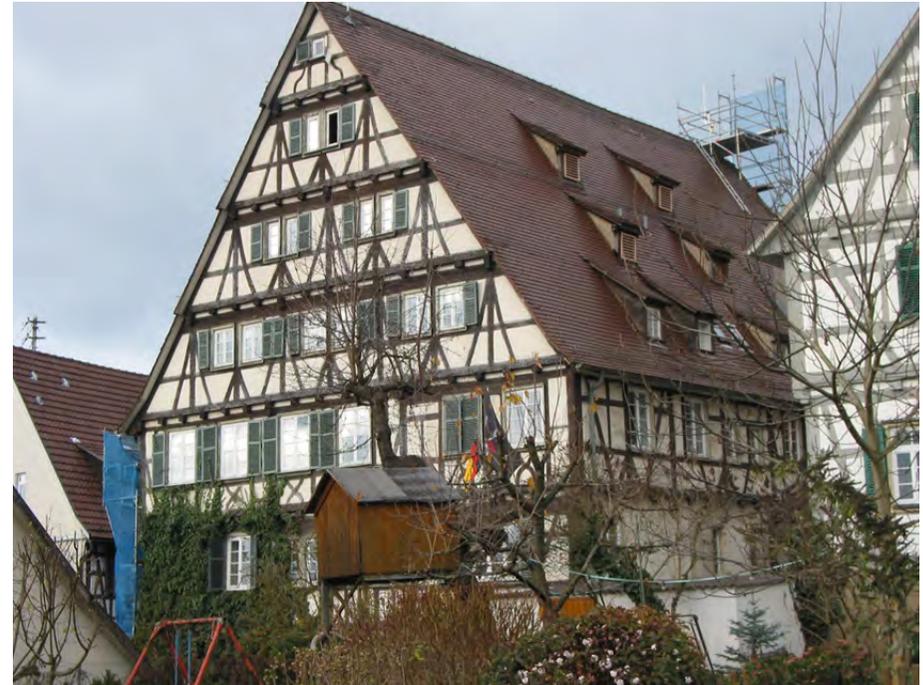
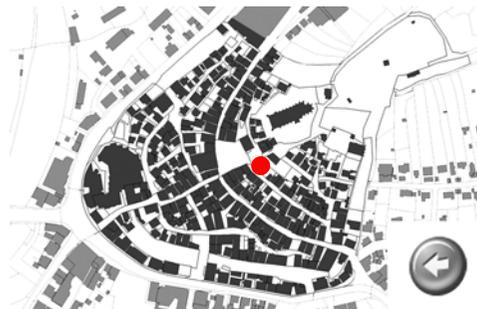
## Kirchgasse 2

Dreigeschossiger Fachwerkbau in Eck- und Hanglage über massivem Erdgeschoß mit abgeschrägter Ecke, an nordöstlicher Traufseite überdachte Freitreppe, Geschoßvorstöße, Satteldach über vier Dachgeschossebenen mit Schleppegaupe. 1655 mit Veränderungen, 2008 Fassadensanierung.

Ansicht um 1955

Ansicht von Nordwesten

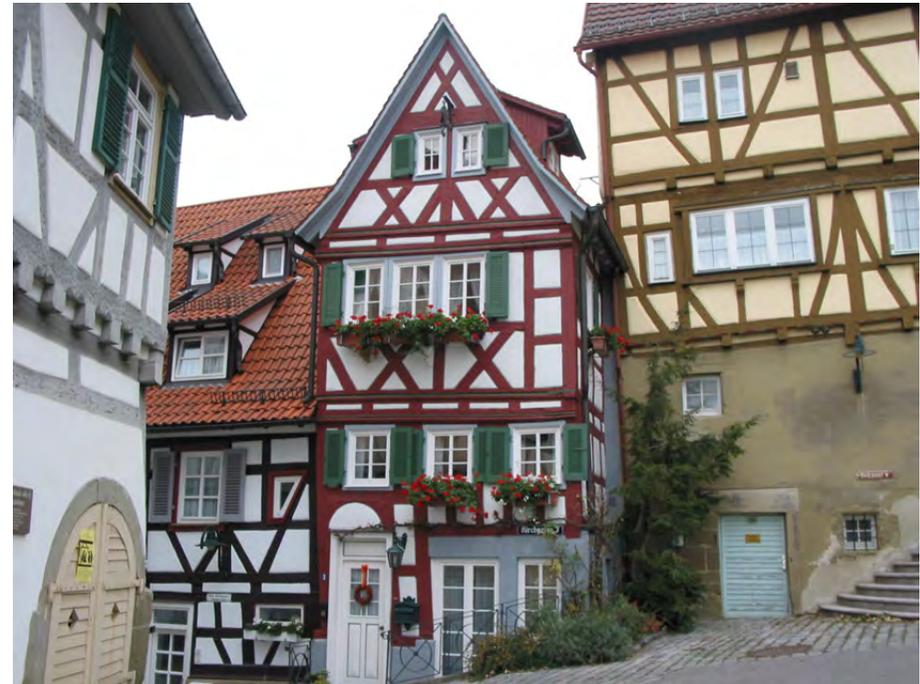
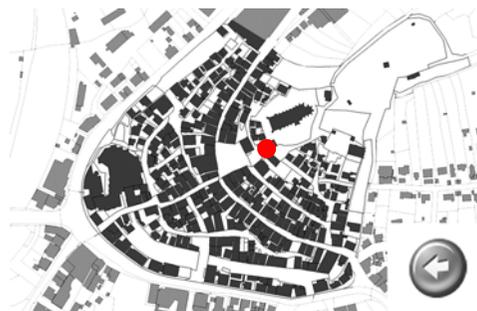
### Kirchgasse 3

Dreigeschossiger, schmaler Fachwerkbau in Hanglage, Geschößvorstöße, profilierte Schwellbalken, Andreaskreuze, Satteldach über zwei Dachgeschossebenen mit Schleppgaube. Inschrift auf Rundbogensturz „1646“, 1961 Fachwerkfreilegung, 1973 und 1977 Fassadensanierung, 1985 Instandsetzung und Umbau, 2003 Sanierung.

*Inschrift „16 PP 46“*

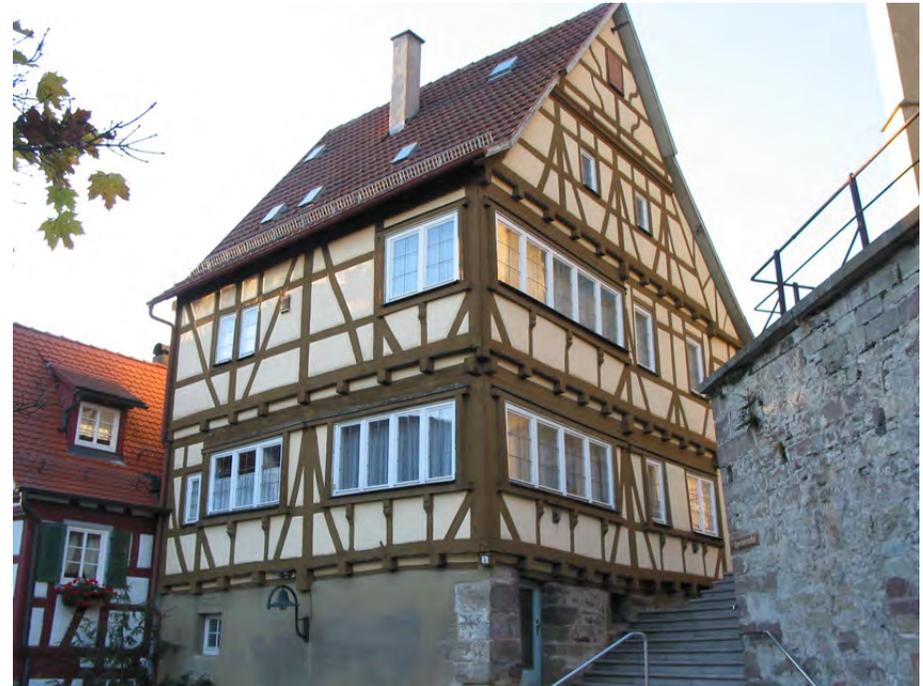
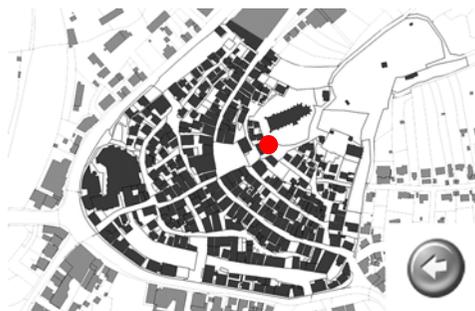
## Kirchgasse 5

Zweigeschossiger Fachwerkbau in dominanter Eck- und Hanglage über hohem massivem Sockelgeschoss, Geschoßvorstöße, kielbogig gefaste und profilierte Schwellbalken, mehrere Fenstererker auf geschnitzten Konsolen, Satteldach über zwei Dachgeschossebenen; nördliche Erweiterung. 1654 erbaut, 1962-63 Instandsetzung und Fachwerkfreilegung.

*Ansicht von Osten vor 1963*

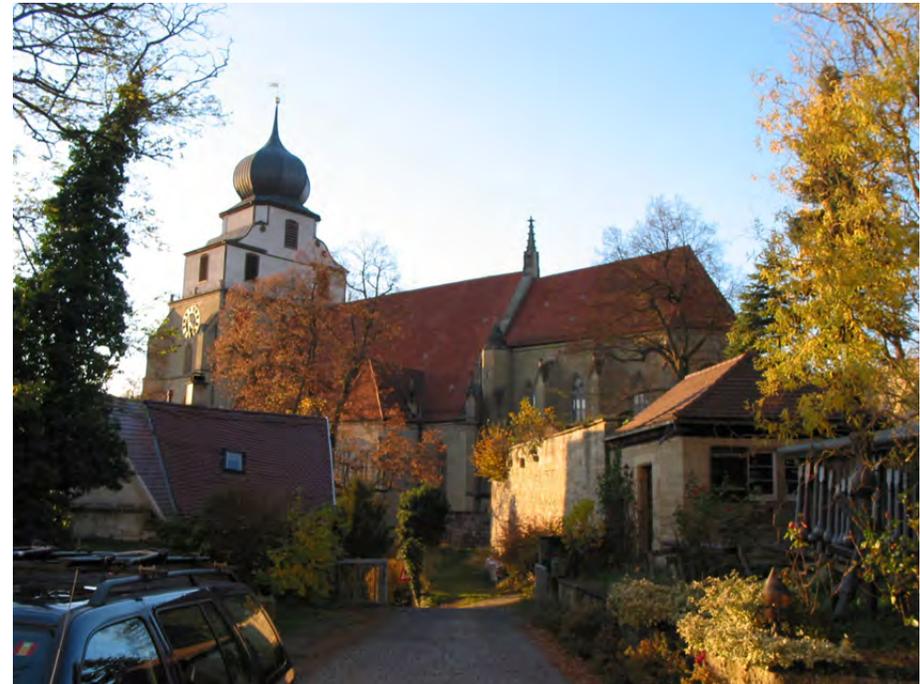
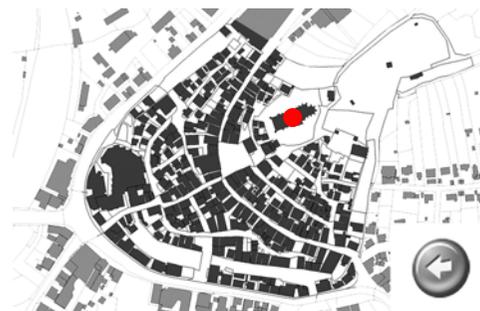
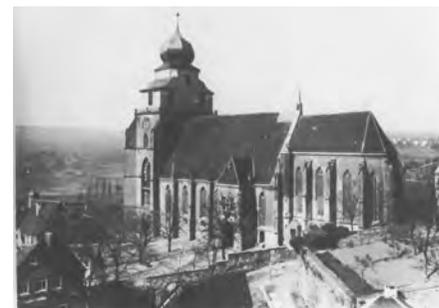
*Ansicht von Südosten um 1910*

Dreischiffige Hallenkirche, massiv aus Quadersteinen mit spätgotischem Netzgewölbe, massivem Westturm mit barockem, verputztem Fachwerkaufsatz und Zwiebelhaube. Baubeginn 1276, Chor und Teile des Langhauses und Westwerks 1293, 1471-1493 Fortsetzung und Vollendung, geschnitztes Chorgestühl von Heinrich Schickhardt 1517, 1749 Abbruch gotischer Doppeltürme und Neubau des heutigen Turmaufsatzes. Renovierungen 1886-90 durch von Leins und 1972-82; der umliegende Kirchhof mit Befestigungsmauern und Treppenanlagen (südliche von Christian von Leins 1860) sind Kulturdenkmal gemäß § 2 DSchG.

Die Stadtpfarrkirche mit ihrer unverwechselbaren Westturmfassade thront auf dem terrassierten, durch Mauern gefassten Kirchhof über der Stadt und beherrscht kilometerweit die Gäulandschaft. Die Pfarrkirche hat in ihrem mittelalterlich geprägten Umfeld des Stiftsbezirkes eine hohe dokumentarische Bedeutung für die Stadt- und Kirchengeschichte.

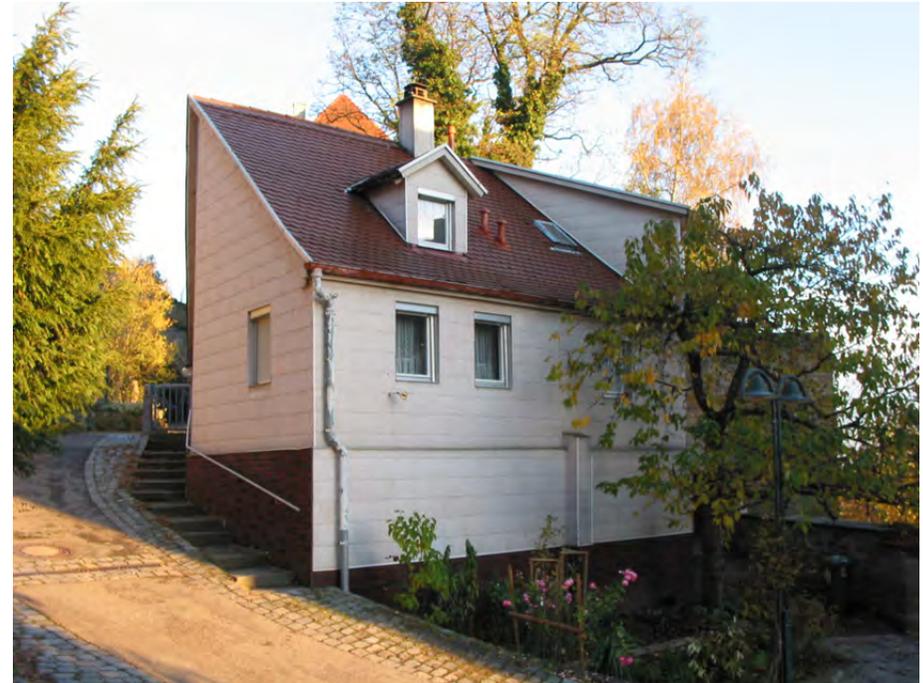
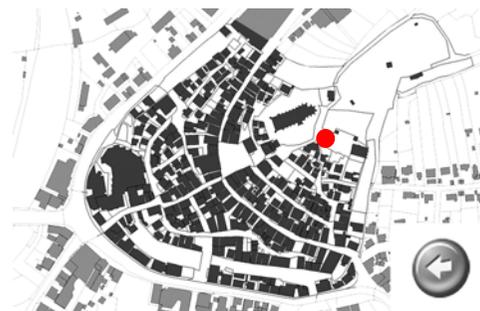
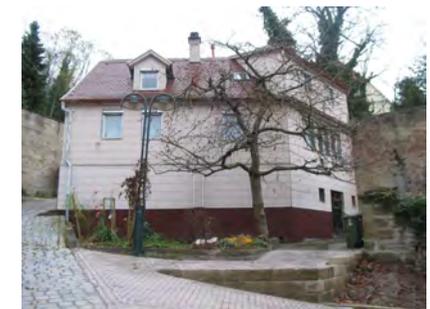
## Kirchgasse 8

Eingeschossiger, verkleideter Fachwerkbau in Eck- und Hanglage unmittelbar am Eingang zum Dekanatshof stehend, über massivem Kellergeschoss, Satteldach über zwei Dachgeschossebenen mit Giebel- und Schleppgauben. Im Kern 15./16. Jh. mit jüngeren Veränderungen.

Ansicht von Südwesten

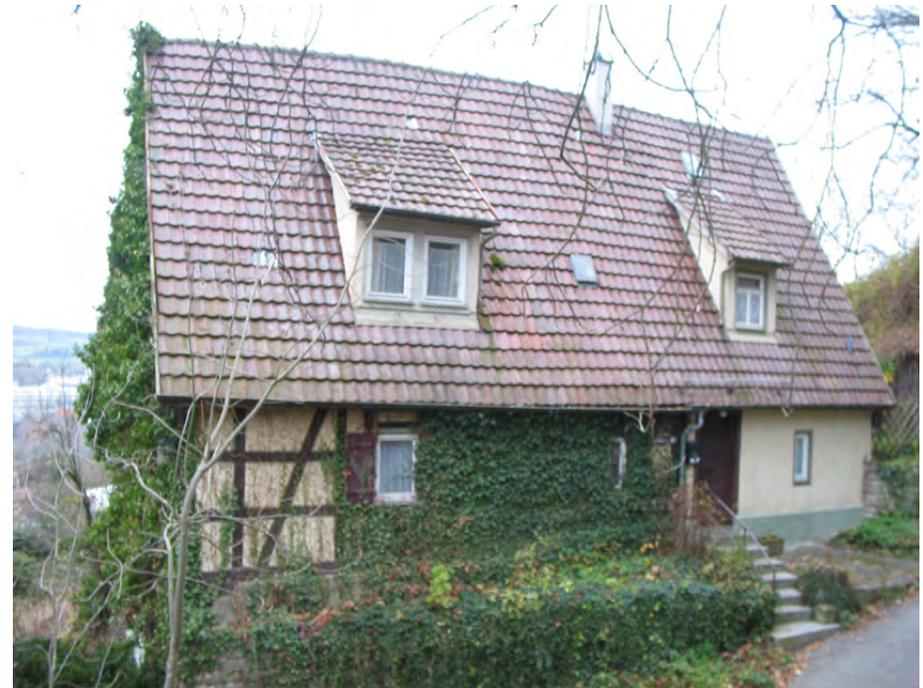
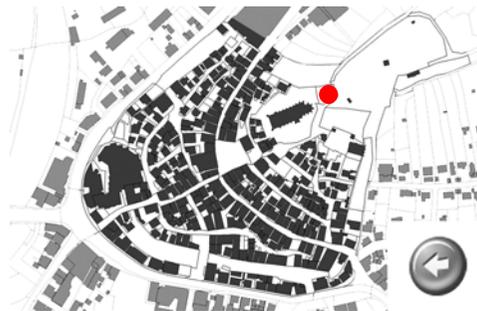
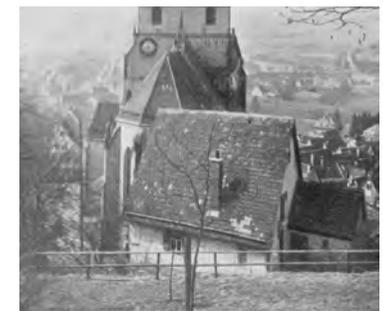
## Kirchgasse 11

Eingeschossiger, teils verputzter Fachwerkbau in solitärer Eck- und Hanglage über hohem massivem Kellergeschoss, Verblattungen, Satteldach über zwei Dachgeschossebenen mit Schleppegauen. 1466 (d) erbaut, im 18./19. Jh. erneuert, 1974-76 Fassadensanierung; umgeben von erhaltenswerter Gartenfläche.

Ansicht von Nordosten 1929

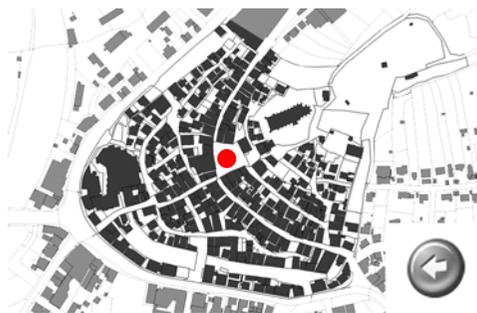
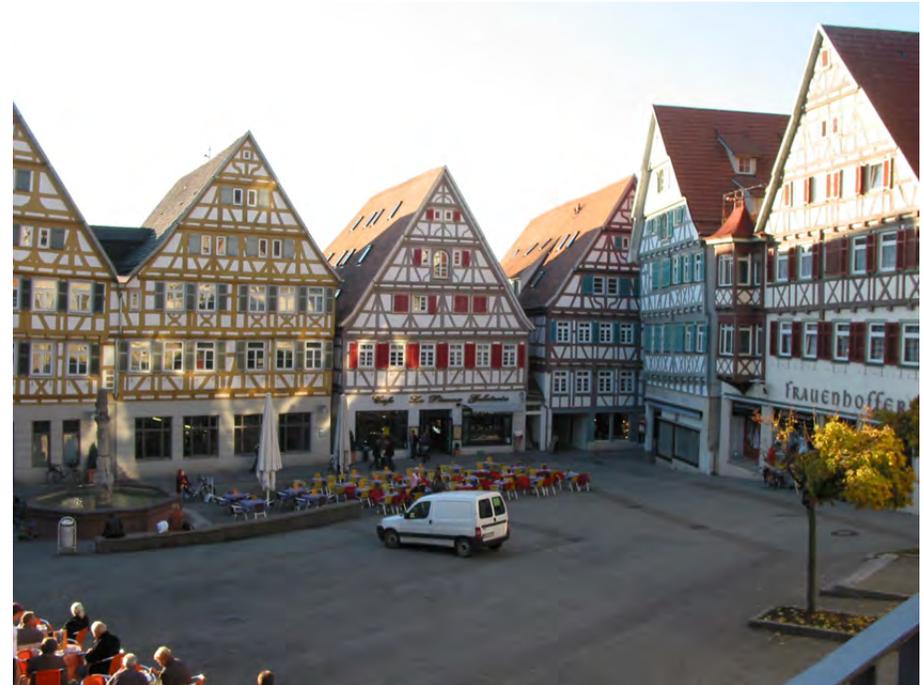
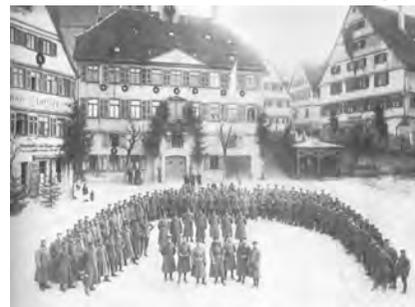
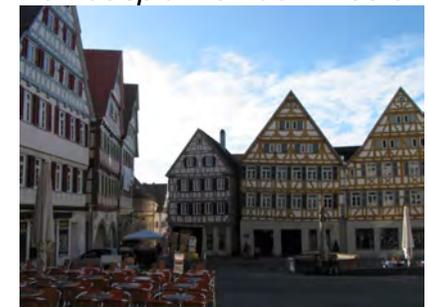
## Marktplatz

Trapezförmige, nach Südwesten abfallende Platzanlage im Zentrum der Altstadt und Schnittpunkt der wichtigsten Straßen des Stadtgrundrisses. Giebelständige Bebauung mit dreigeschossigen Fachwerkhäusern des 17. Jh. Im Nordosten das traufständige klassizistische Rathaus von 1806 in der Blickachse zur Stiftskirche. Südlich des Rathauses ein Treppenaufgang zu einem terrassenförmig abgesetzten Nebenplatz, dem sog. Rathausplätzle, dessen Südseite vom ehem. Vogteigebäude beherrscht wird.

*Blick vom sog. Rathausplätzle nach Westen*

*Blick nach Osten 1918*

*Blick nach Südwesten*

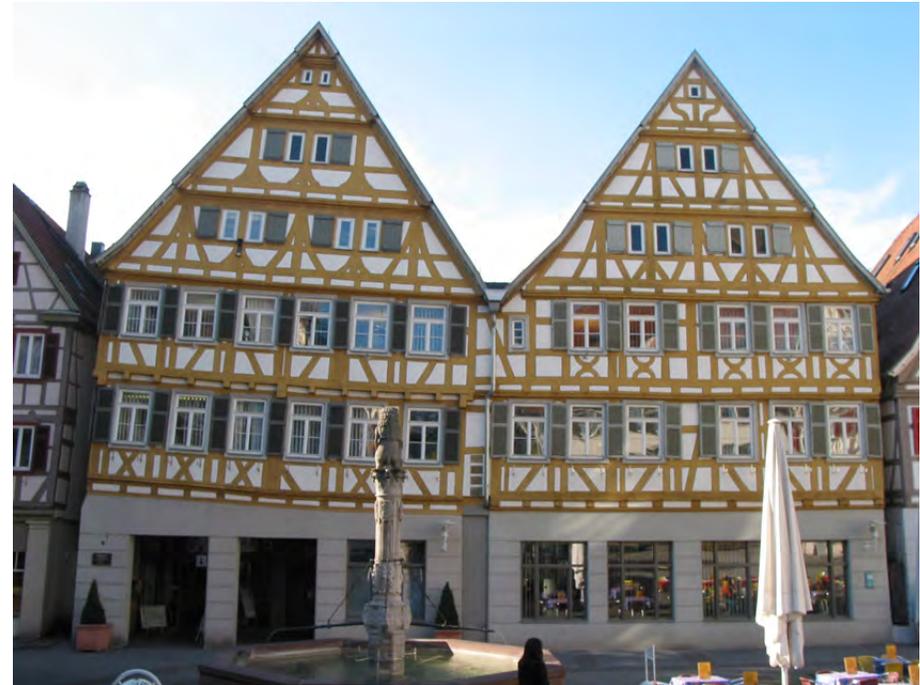
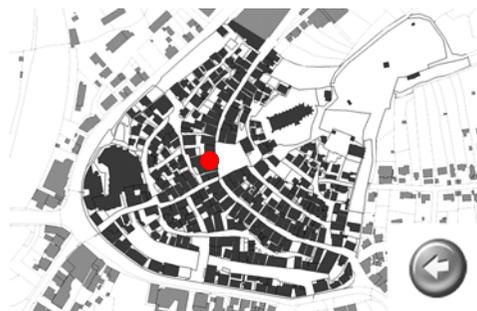
## Marktplatz 1

Dreigeschossiges Fachwerk-Doppelhaus über massivem Erdgeschoss mit modernen Einbauten, Geschoßvorstöße, profilierte Schwellbalken, gebogene Fußbänder, Andreaskreuze, zwei Satteldächer über jeweils drei Dachgeschossebenen. Laut Inschrift 1642 erbaut, 1827 umgebaut, 1927 Umbau und Verbindung beider Gebäude durch Albert Zinser, 1958 Fachwerkfremlegung, 1968 teilweises Neuverputzen des Fachwerks, 1970 Instandsetzung und Fachwerkfremlegung, 1974 Fassadensanierung, 1997 durch die Stadt Herrenberg umgebaut und saniert.

Ansicht um 1930

Diverse Inschriftensteine

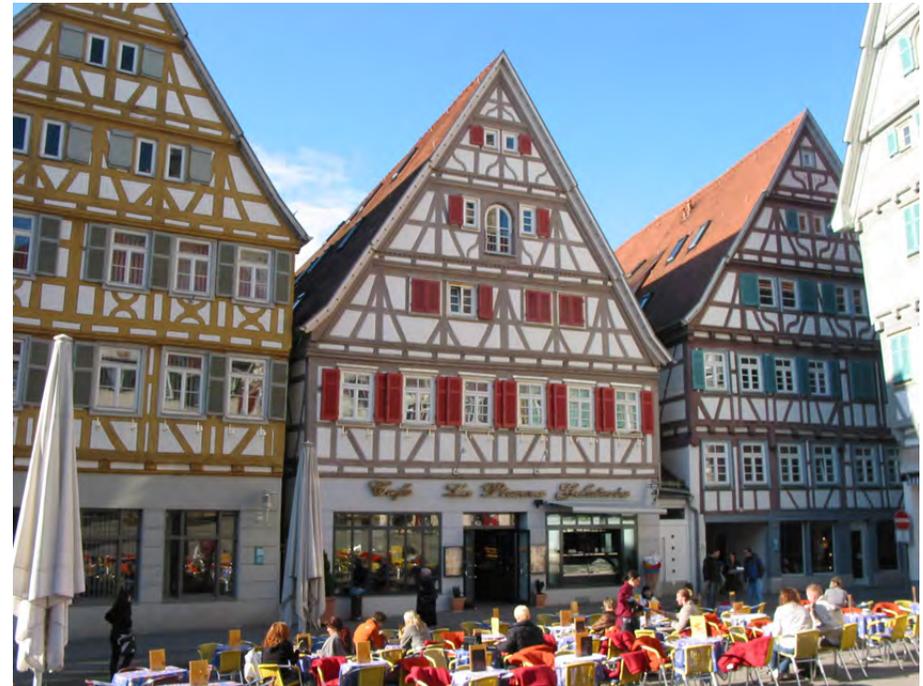
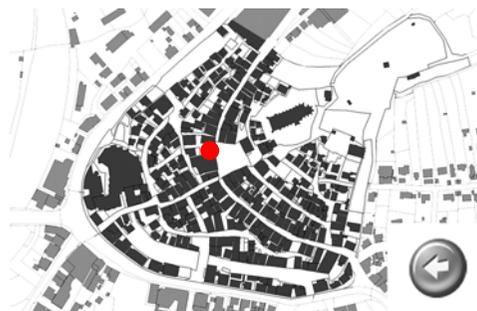
## Marktplatz 2

Zweigeschossiger Fachwerkbau über massivem Erdgeschoss mit modernem Ladeneinbau, Geschoßvorstöße, profilierte Schwellbalken teils mit Konsolschnittfries, gebogene Fußbänder, Satteldach über drei Dachgeschossebenen mit Aufzugsluke. Um 1650 mit Veränderungen, 1958 Fachwerkfremlegung, 1998-2000 Sanierung.

*Ansicht von Südosten um 1910*

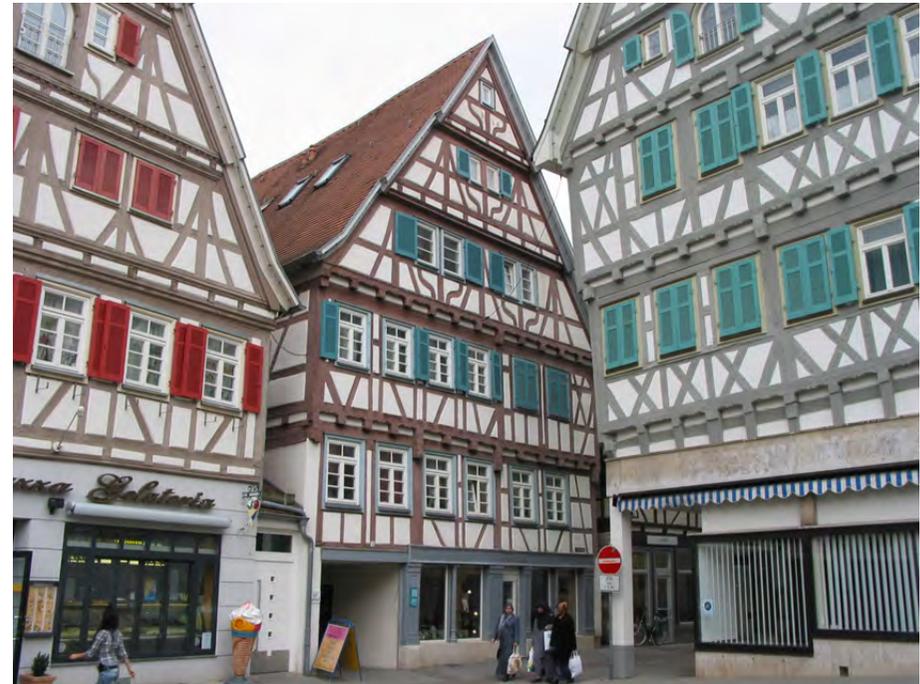
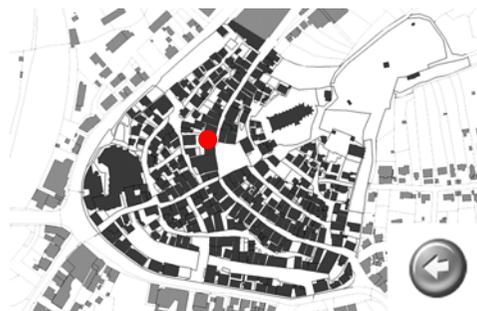
## Marktplatz 3

Dreigeschossiger Fachwerkbau über massivem Erdgeschoss mit Ladeneinbau und gusseisernen Säulen, Geschoßvorstöße, profilierte Schwellbalken, geschweifte Fußbänder, Satteldach über drei Dachgeschossebenen. Um 1640 mit Veränderungen, Ladeneinbau aus der 2. Hälfte des 19. Jh., 1958 Fachwerkfreilegung, 1998-2000 Sanierung.

*Ansicht von Südwesten*

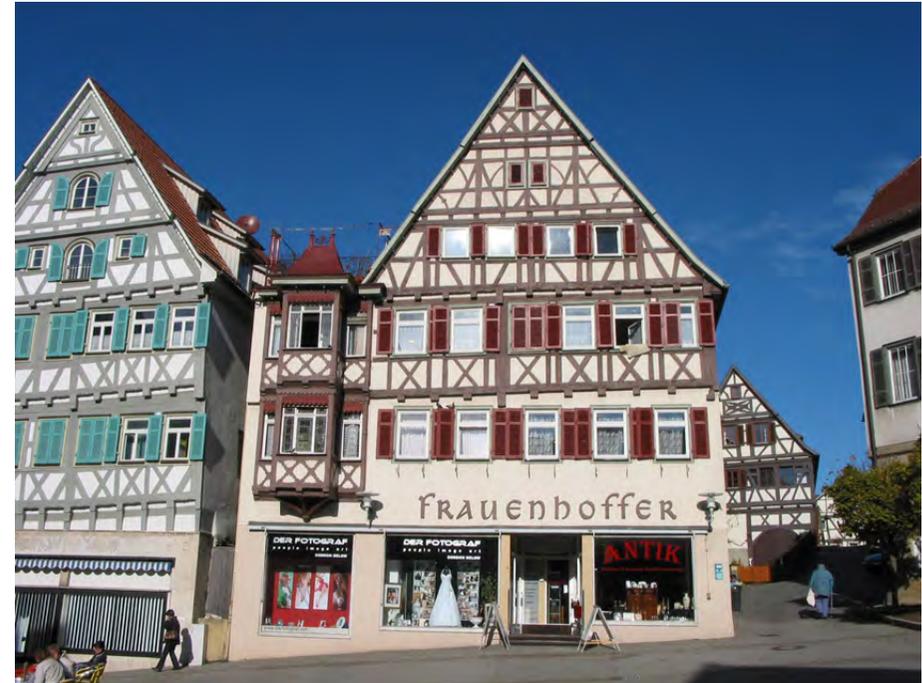
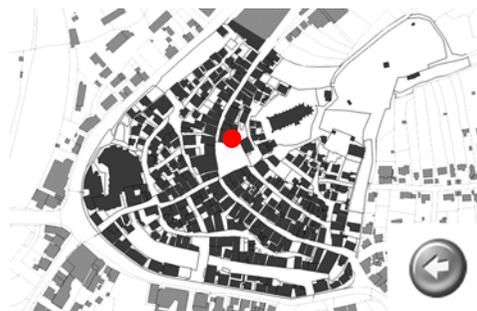
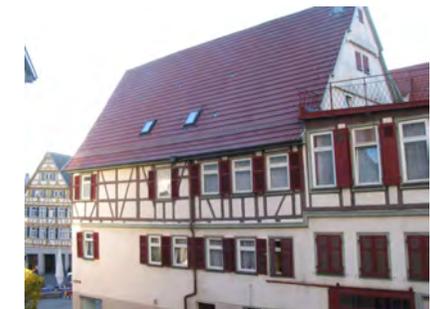
Dreigeschossiger, teils verputzter Fachwerkbau über massivem Erdgeschoss mit modernem Ladeneinbau in Ecklage, Geschoßvorstöße, kielbogig gefaste und profilierte Schwellbalken, geschweifte Bänder, Andreaskreuze, Satteldach über drei Dachgeschossebenen. Um 1650 mit Veränderungen, 1950 Instandsetzung, 1954 Ladeneinbau, 1961 Fachwerkfreilegung, 1979 Sanierung, 1993 Fassadensanierung; westlicher, dreigeschossiger Anbau mit zweigeschossigem Erker, Andreaskreuze im Zierschnitt, steiles Walmdach. 19. Jh.

Das im Erdgeschoss modern überformte, ansonsten gut überlieferte und zentral unmittelbar neben dem Rathaus gelegene Gebäude hat exemplarischen und dokumentarischen Wert als ein Wohn- und Geschäftshaus der gehobenen Bürgerschicht der Zeit kurz nach dem Stadtbrand von 1635. Es zeugt mit seinem Anbau zudem vom historistischen Fachwerkbauverständnis in der Stadt.

Ansicht von Südwesten vor 1940

Ansicht von Nordosten

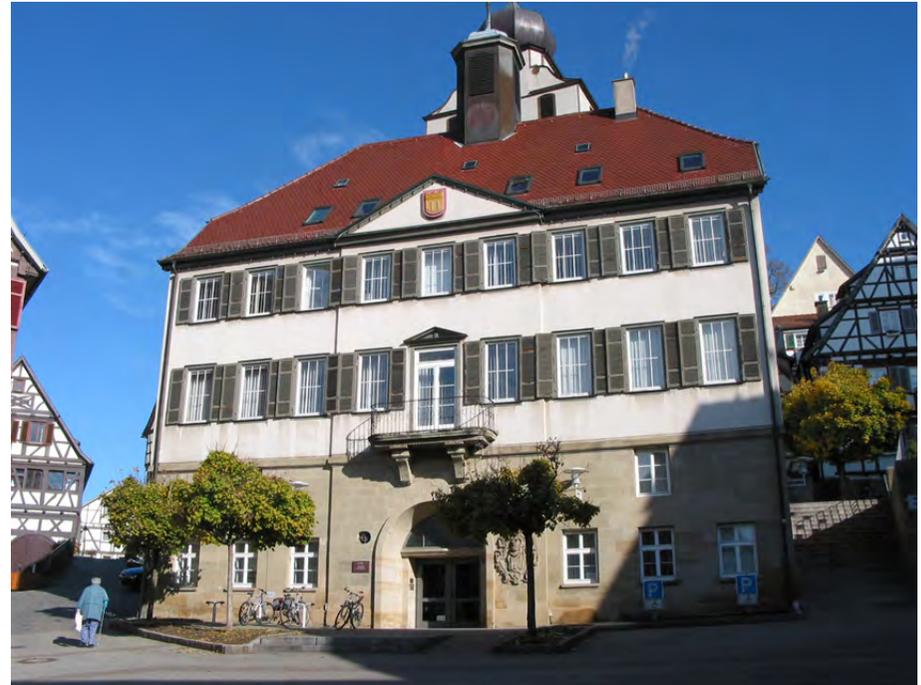
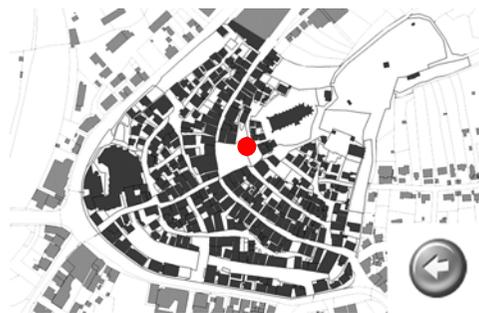
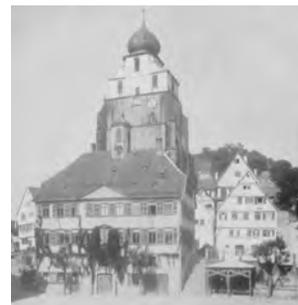
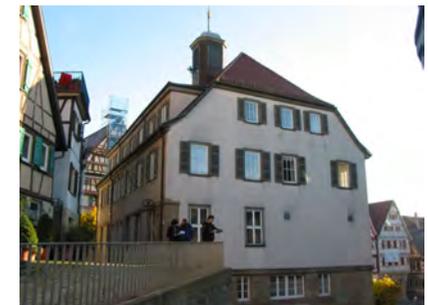
## Marktplatz 5

Dreieinhalbgeschossiger, teils verputzter Massivbau über sandsteinernem Erdgeschoss in Solitärage, giebelbekrönter Mittelrisalit mit steinernem Balkon, Halbwalmdach über zwei Dachgeschossebenen mit Dachreiter. 1806 erbaut, Wappenrelief neben Haupteingang um 1750 (ursprünglich vom Nufringer Tor), 1952 Fassadensanierung und EG-Umbau.

Das heutige Rathaus wurde 1806 an die Stelle des Vorgängergebäudes von 1649 erbaut.

Das gut überlieferte und zentral gelegene klassizistische Rathaus hat als repräsentatives Gebäude mit Sonderfunktion einen hohen dokumentarischen Wert für die Geschichte der Stadt und deren Verwaltung. Es dominiert durch seine leicht erhöhte Lage an einer Hangkante unterhalb der Stiftskirche den Marktplatz und vermittelt so zwischen dem oberhalb gelegenen Stifts- und Schlossbezirk und der unterhalb gelegenen Bürgerstadt.

Ansicht von Südwesten 1929

Ansicht von Norden

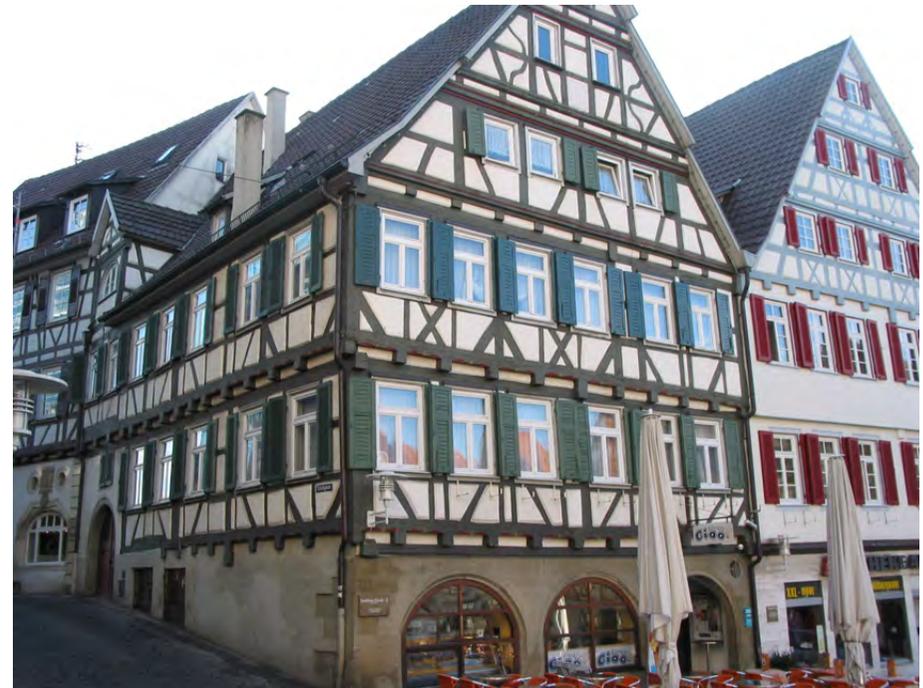
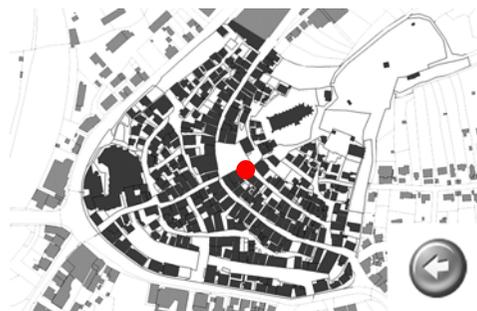
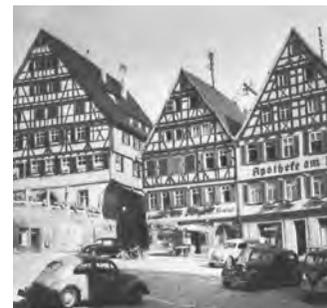
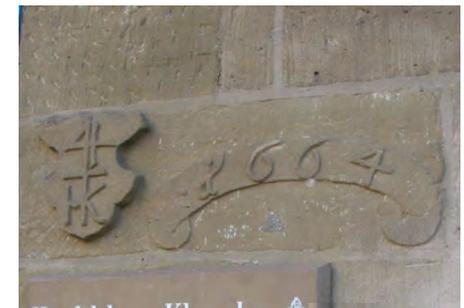
## Marktplatz 6

Dreigeschossiger Fachwerkbau über massivem Erdgeschoss mit profilierten Rundbogenöffnungen in Ecklage, Geschoßvorstöße, kielbogig gefaste und profilierte Schwellbalken, geschweifte Bänder, Andreaskreuze, Satteldach über drei Dachgeschossebenen mit Schleppgaube, an der Schuhgasse kleines Zwerchhaus. Inschrift „1664“, 1949 Fachwerkfreilegung, 1970-78 Instandsetzungen und Sanierung.

Wie die Initialen auf dem in Stein gehauenen Wappenschild zeigen, wurde das Wohn- und Handelshaus durch den bedeutenden Herrenberger Kaufmann Khönle errichtet.

Das gut überlieferte und in städtebaulich wichtiger Position am Marktplatz gelegene Gebäude hat exemplarischen und dokumentarischen Wert als ein Wohn- und Geschäftshaus der gehobenen Bürgerschicht der Zeit kurz nach dem Stadtbrand von 1635.

Ansicht von Nordwesten um 1955

Wappenschild und Inschrift

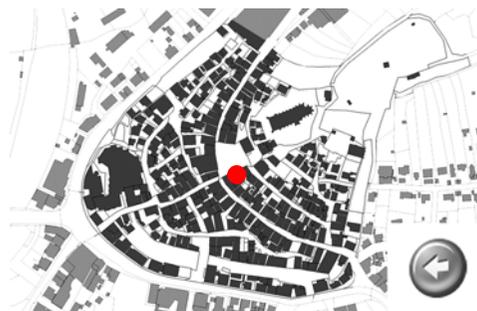
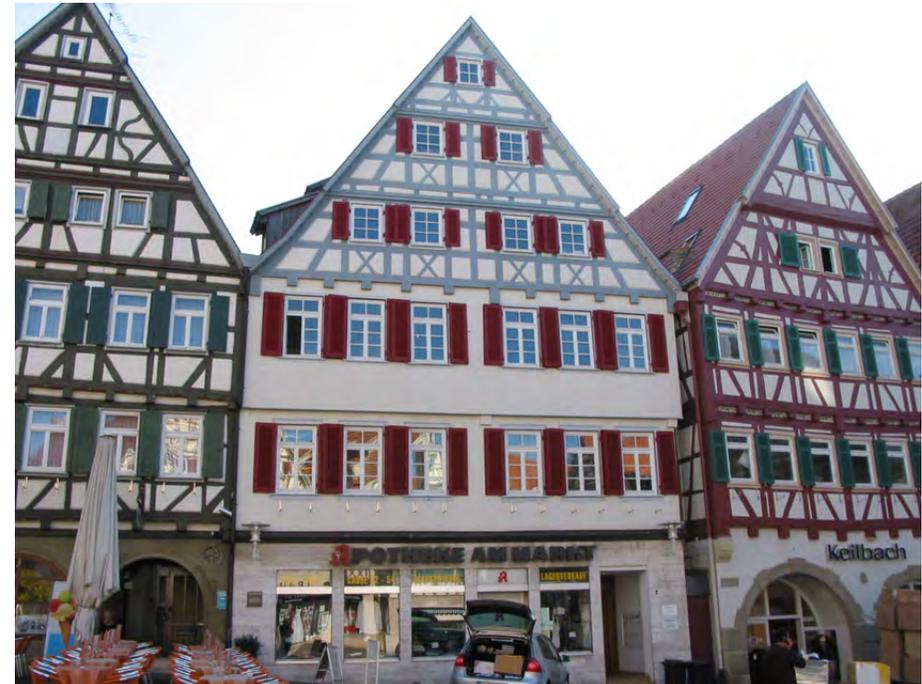
## Marktplatz 7

Dreigeschossiger, teils verputzter Fachwerkbau über massivem Erdgeschoss mit modernem Ladeneinbau, Geschoßvorstöße, profilierte Schwellbalken, Andreaskreuze, Satteldach über drei Dachgeschossebenen mit Schleppgauben. 1679 erbaut, 1950 Erneuerung des Giebelfachwerks und allgemeine Instandsetzung, 1992 Ausbau der Dachgeschosse, 2004 Fassadensanierung, 2007 Erneuerung des Ladens im Erdgeschoss.

Das mit Veränderungen des 20. Jh. überlieferte und zentral am Marktplatz gelegene Gebäude hat exemplarischen und dokumentarischen Wert als ein Wohn- und Geschäftshaus der gehobenen Bürgerschicht der Wiederaufbauzeit nach dem Stadtbrand von 1635.

Ansicht von Norden um 1910

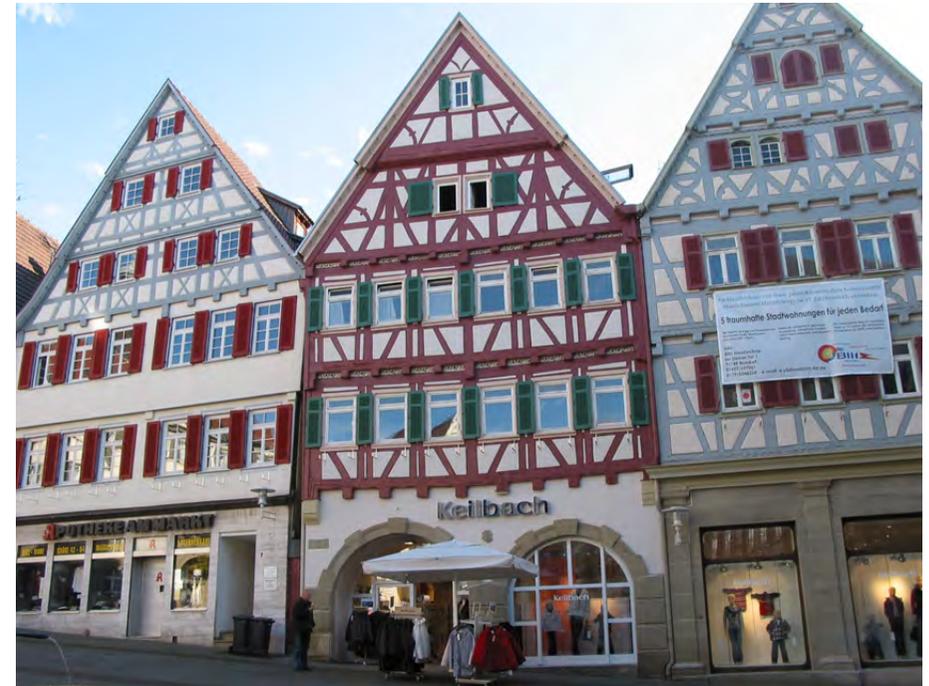
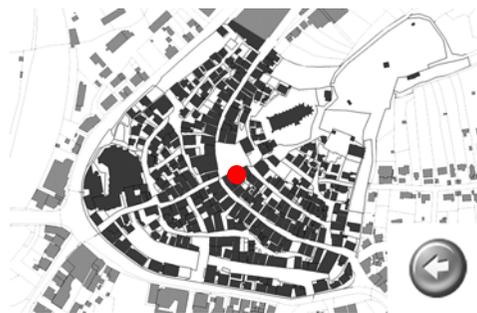
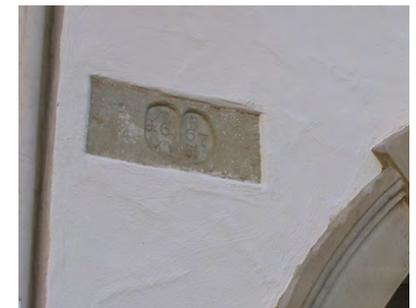
## Marktplatz 8

Dreigeschossiger Fachwerkbau über massivem Erdgeschoss mit profilierten, modernen Rundbogenöffnungen, Geschoßvorstöße, geschweifte und genaste Bänder, Satteldach über zwei Dachgeschoßebenen. Inschrift 1667, 1928 mit rundbogigen Ladenöffnungen im Erdgeschoss versehen, 1969 Fachwerkfremilegung, 1988 Neugestaltung der Schaufenster, 1993-96 Fassadensanierung, 2007 Umbau und Sanierung.

Das gut überlieferte und zentral am Marktplatz gelegene Gebäude hat exemplarischen und dokumentarischen Wert als ein Wohn- und Geschäftshaus der gehobenen Bürgerschicht der Wiederaufbauzeit nach dem Stadtbrand von 1635 mit einem charakteristischen, historisierenden Ladenumbau des frühen 20. Jh.

Ansicht von Norden um 1910

Inschrift „MR 1667 M St“

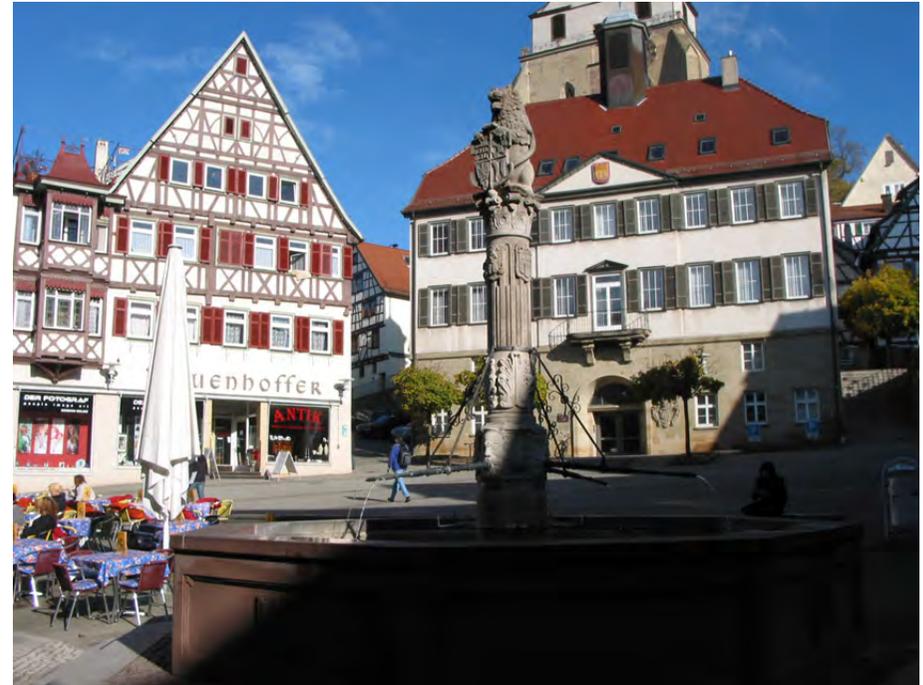
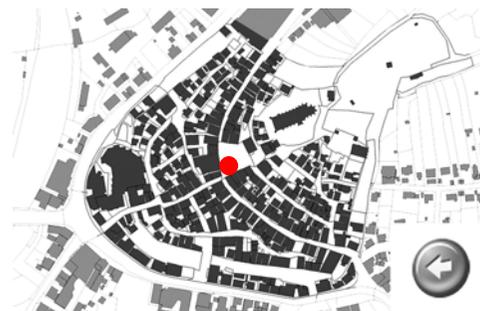
## Marktplatz

Laufbrunnen mit achteckigem Steintrog, Löwenplastik mit württembergischem Wappenschild auf reich skulptiertem, säulenartigem Brunnenstock, auf dem Säulenschaft die Wappen des ehemaligen Obervogtes und des Bürgermeisters, vier aus Masken heraustretende schmiedeeiserne Wasserläufe. 1680/81 von der Mitte des Platzes hierher versetzter Marktbrunnen von 1660, Löwenplastik 1908 durch Kopie ersetzt, 1997 Sanierung unter Erneuerung der Brunnensäule und des Brunnentroges.

Der überlieferte Marktbrunnen hat als Zeugnis für die historische Wasserversorgung einen hohen dokumentarischen Wert sowie als Beispiel der in der Renaissance weit verbreiteten Mode, Brunnen als monumentale Bauwerke zu gestalten.

Ansicht des Brunnens 1929

Brunnen Säule

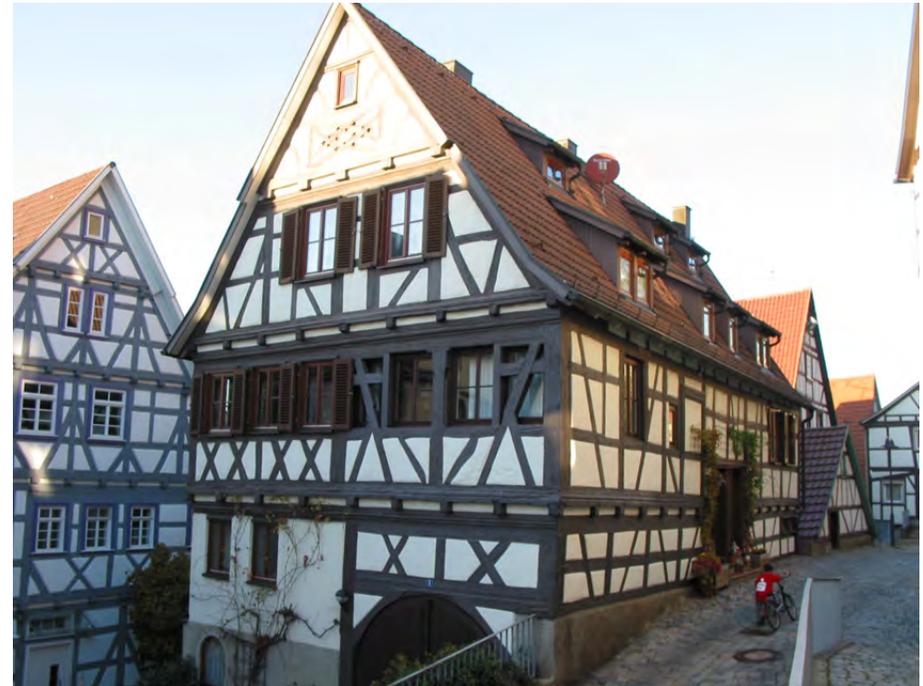
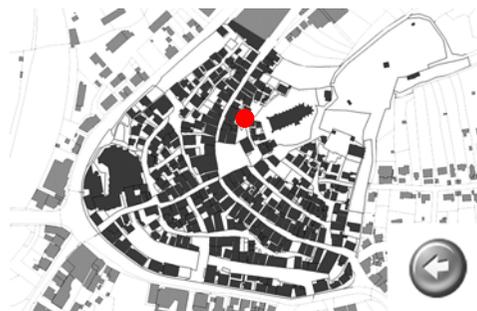
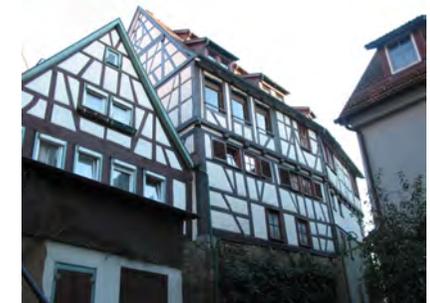
## Rathausgasse 1

Zweieinhalbgeschossiger Fachwerkbau in Kopf- und Hanglage über massivem Erd- und Kellergeschoss mit rundbogigem, gefastem Türgewände und gewölbtem Keller, Geschoßvorstöße, profilierte Schwellbalken, Andreaskreuze, Satteldach über zwei Dachgeschossebenen mit Schleppgauben. Keller und Erdgeschoss 15./16. Jh., Fachwerkaufbau 17. Jh., 1978-79 Sanierung und Fachwerkfreilegung.

Das Rundbogentor mit Zugang zum Gewölbekeller verweist auf den Typus eines ehem. Weingärtnerhauses. Das Gebäude stellt somit einen wichtigen Beleg für den längst verschwundenen Herrenberger Weinbau dar.

Das modernisierte Gebäude hat exemplarischen und dokumentarischen Wert als ein Wohnhaus der gehobenen Bürgerschicht des 17. Jh. über älterem Kern. Zudem dominierte es durch seine exponierte Lage an einer Straßengabelung die städtebauliche Situation im kleinbürgerliche geprägten Viertel zwischen Stiftskirche und Stuttgarter Straße.

Ansicht von Nordwesten

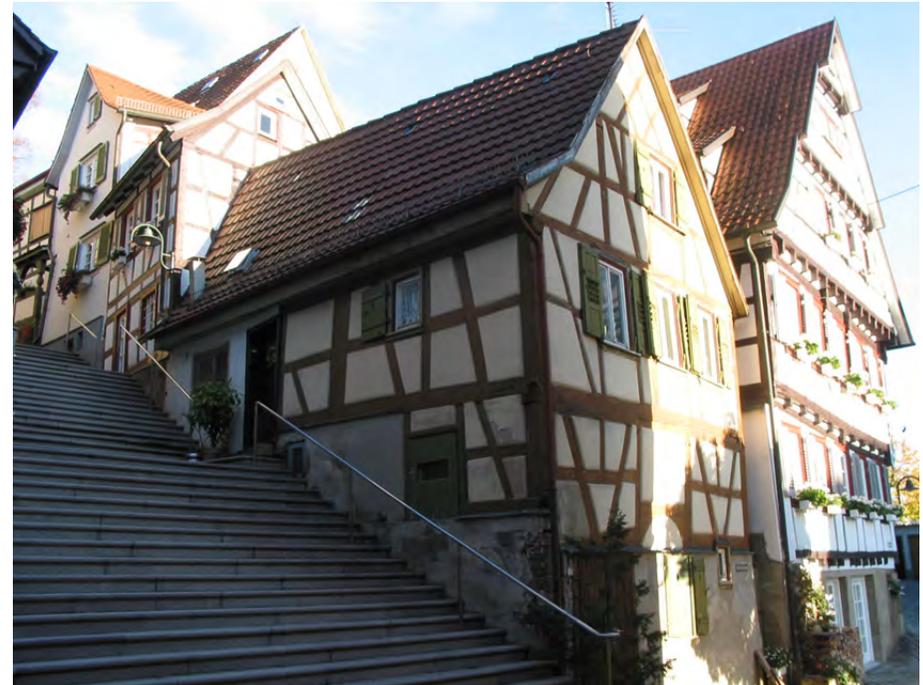
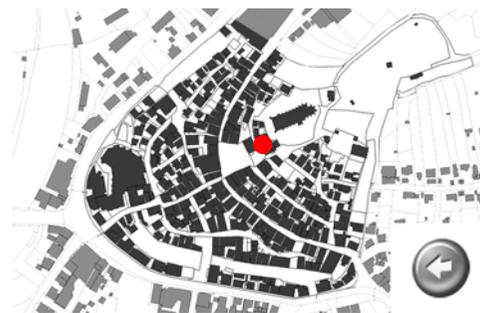
## Rathausgasse 2

Zweieinhalbgeschossiger Fachwerkbau in Ecklage an der sog. Sankt-Marien-Staffel über massivem Erdgeschoss mit ehem. rundbogigem Eingang, Satteldach über zwei Dachgeschossebenen. 17. Jh., 1966 Fachwerkreilegung.

Das Gebäude hat exemplarischen und dokumentarischen Wert als ein Kleinbürger- bzw. Handwerkerhaus des 17. Jh. in markanter städtebaulicher Lage unmittelbar am Zugang zur Stiftskirche.

*Ansicht von Südwesten 1935*

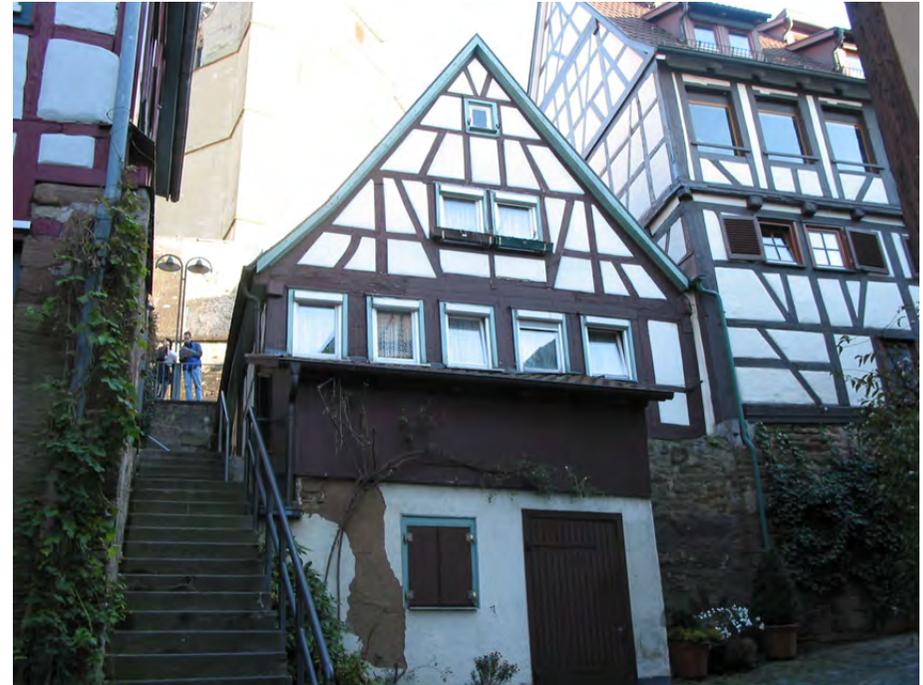
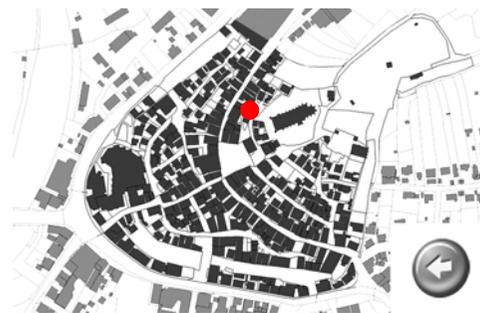
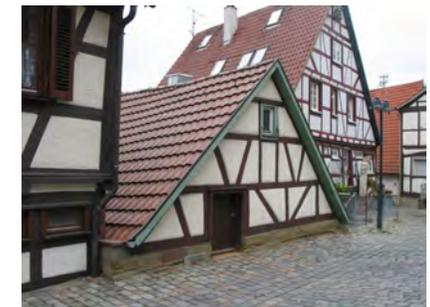
## Rathausgasse 3

Zweigeschossiger Fachwerkbau über massivem Erdgeschoss in Hanglage an der sog. Nonnenstaffel, Satteldach über zwei Dachgeschossebenen. 17./18. Jh., 1973 Fachwerkfremlegung.

Das Gebäude steht beispielhaft für die Baugestalt kleinbürgerlicher Wohnhäuser Herrenbergs im 17./18. Jh. und zeigt deutlich die Schwierigkeit des Bauens am steilen Hang. Es ist prägend für das kleinbürgerliche Viertel zwischen Stiftskirche und Stuttgarter Straße.

*Ansicht von Südosten*

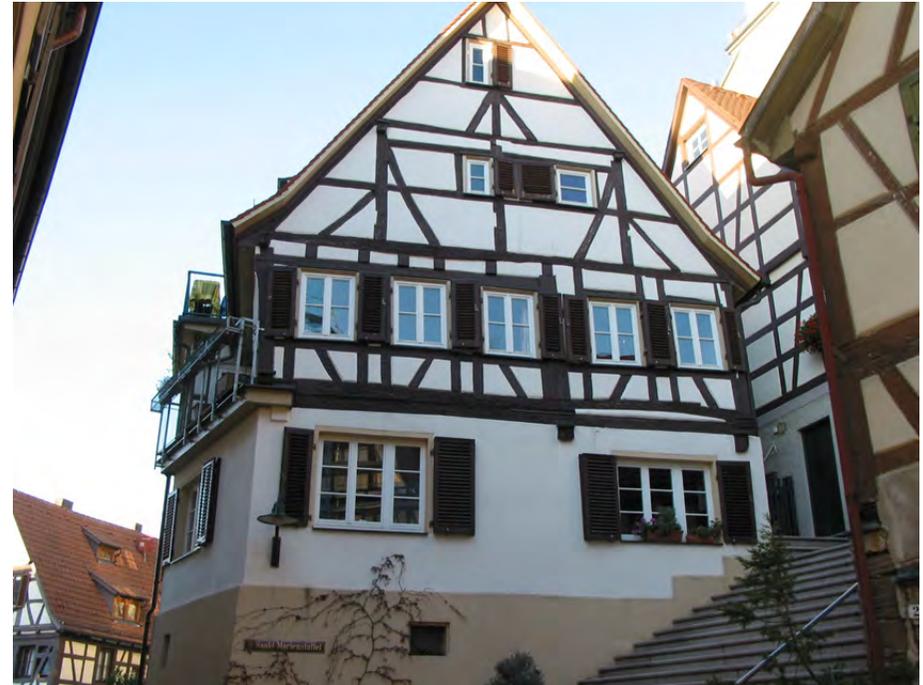
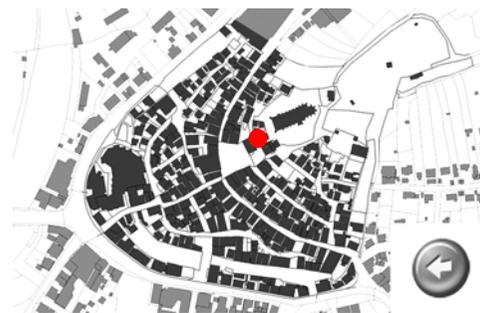
## Rathausgasse 4

Zweigeschossiger Fachwerkbau in Ecklage an der sog. Sankt-Marien-Staffel über massivem Erd- und Kellergeschoss, zahlreiche wiederverwendete Fachwerkhölzer, Satteldach über zwei Dachgeschossenebenen mit Schleppegaube. 17. Jh., um 1983 Fachwerkfriemlegung.

Das mit Veränderungen überlieferte Gebäude steht beispielhaft als ein Kleinbürger- bzw. Handwerkerhaus des 17. Jh., wobei die zahlreichen zweitverwendeten Fachwerkhölzer für einen raschen Wiederaufbau nach dem Stadtbrand von 1635 sprechen. Es ist prägend für das kleinbürgerliche Viertel unterhalb der Stiftskirche.
