### Denkmalpflegerischer Werteplan Gesamtanlage Herrenberg

Stand 30.12.2008  
Referat Denkmalpflege (Hahn, Numberger)

## Herrenberg, Kreis Böblingen

Gesamtanlage gemäß § 19 DSchG

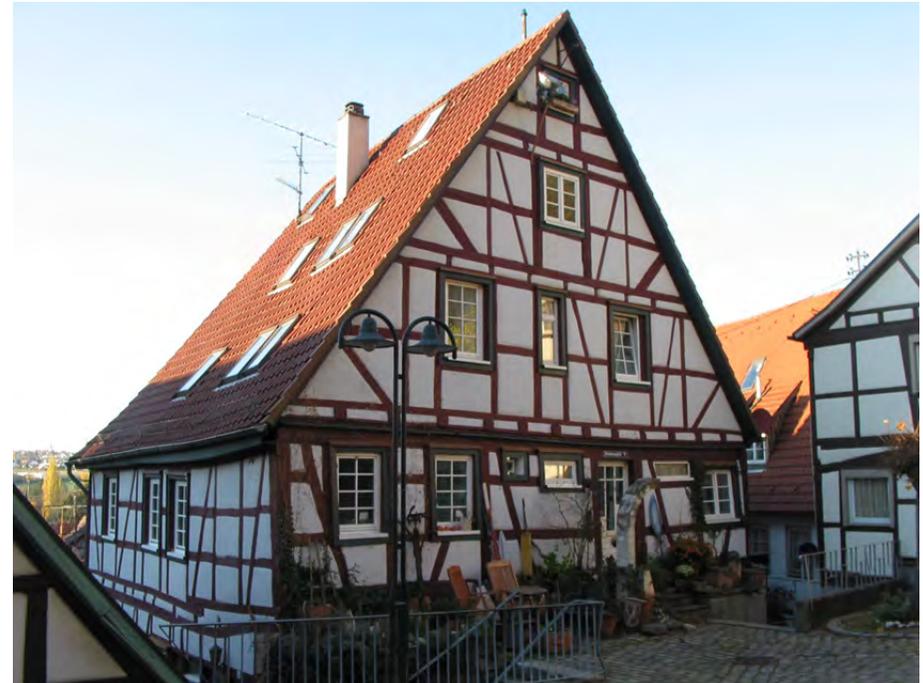
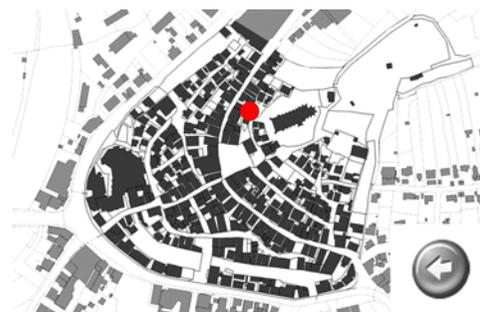
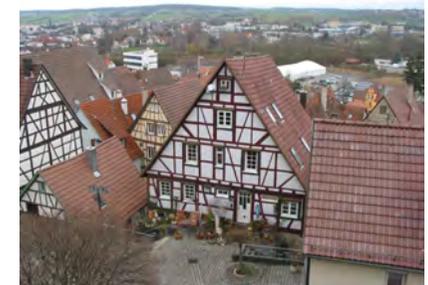
## Rathausgasse 5

Zweigeschossiger Fachwerkbau über teils massivem Erdgeschoss in Hanglage an der sog. Nonnenstaffel, Geschoßvorstoß, Satteldach über drei Dachgeschossebenen. 17./18. Jh., 1983 Umbau und Instandsetzung.

Das Gebäude steht beispielhaft für die Baugestalt kleinbürgerlicher Wohn- und Handwerkerhäuser Herrenbergs im 17./18. Jh. in steiler Hanglage. Für das kleinbürgerliche Viertel zwischen Stiftskirche und Stuttgarter Straße ist es prägend.

Ansicht von Osten

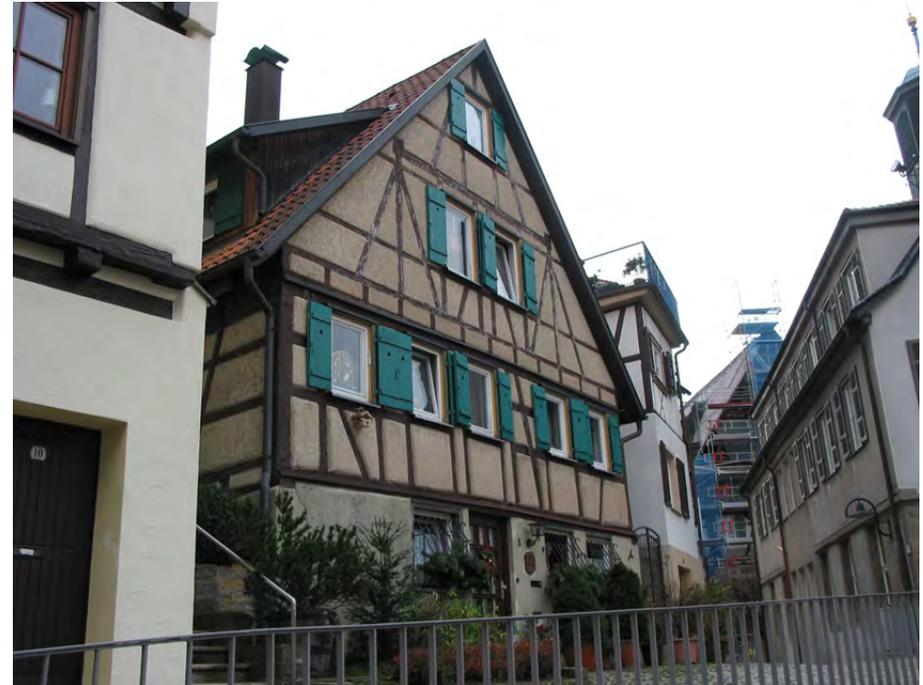
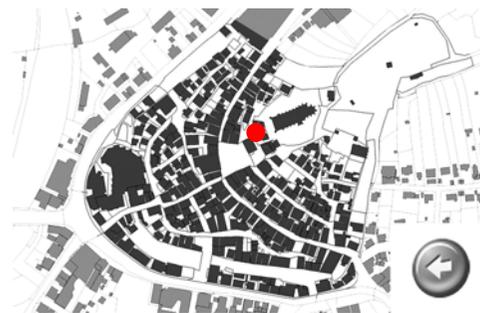
## Rathausgasse 8

Zweigeschossiger Fachwerkbau in Hanglage über massivem Erdgeschoss, Satteldach über zwei Dachgeschosebenen mit Schleppgauben. 17./18. Jh., 1969 Fachwerkreilegung, 1980 Dachgeschossausbau.

Das mit Veränderungen überlieferte Gebäude steht beispielhaft als ein Kleinbürger- bzw. Handwerkerhaus des 17./18. Jh. in unmittelbarer Nähe zur Stiftskirche. Es ist prägend für das kleinbürgerliche Viertel unterhalb der Stiftskirche.

*Ansicht von Südwesten*

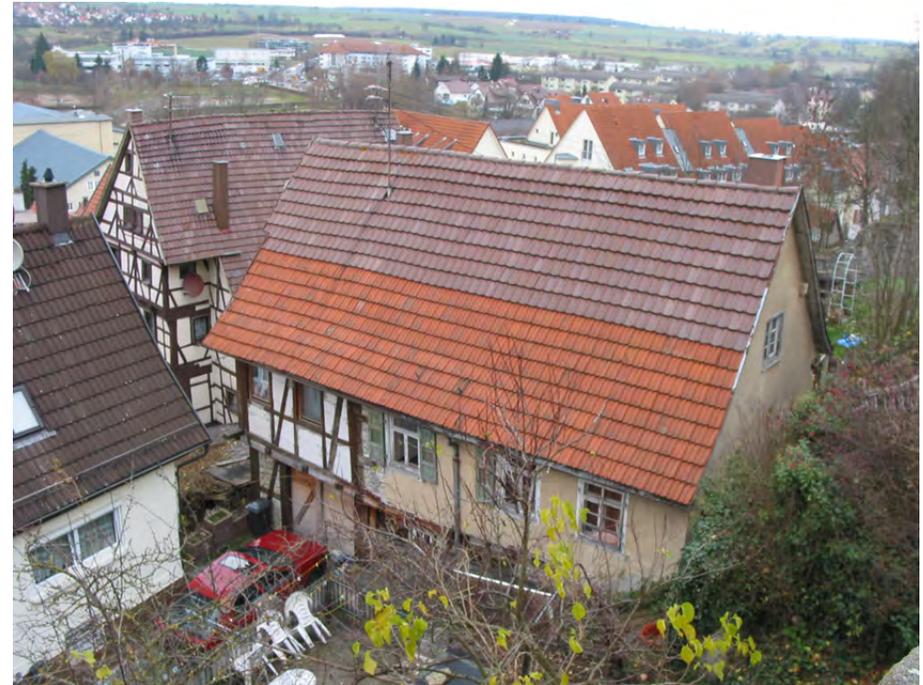
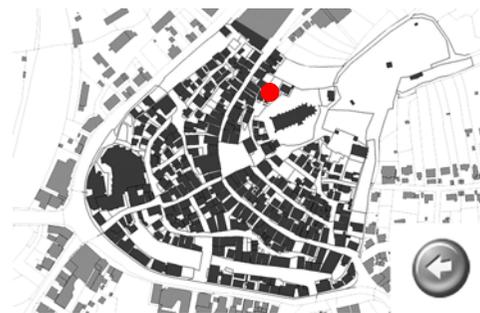
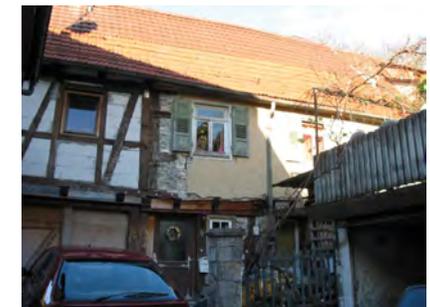
## Rathausgasse 9

Zweigeschossiger, teils verputzter Fachwerkbau in Form eines Doppelhauses in zweiter Reihe zur Rathausgasse stehend, Geschossvorstoß, Satteldach über zwei Dachgeschossebenen. Um 1650 mit Veränderungen, westliche Gebäudehälfte in jüngster Zeit verändert.

Das mit Veränderungen überlieferte Gebäude steht beispielhaft als ein kleinbürgerliches Wohnhaus des 17. Jh., welches wohl kurz nach dem Stadtbrand von 1635 in charakteristischer Stadtrandlage nahe der Stadtmauer errichtet wurde.

*Ansicht von Südwesten*

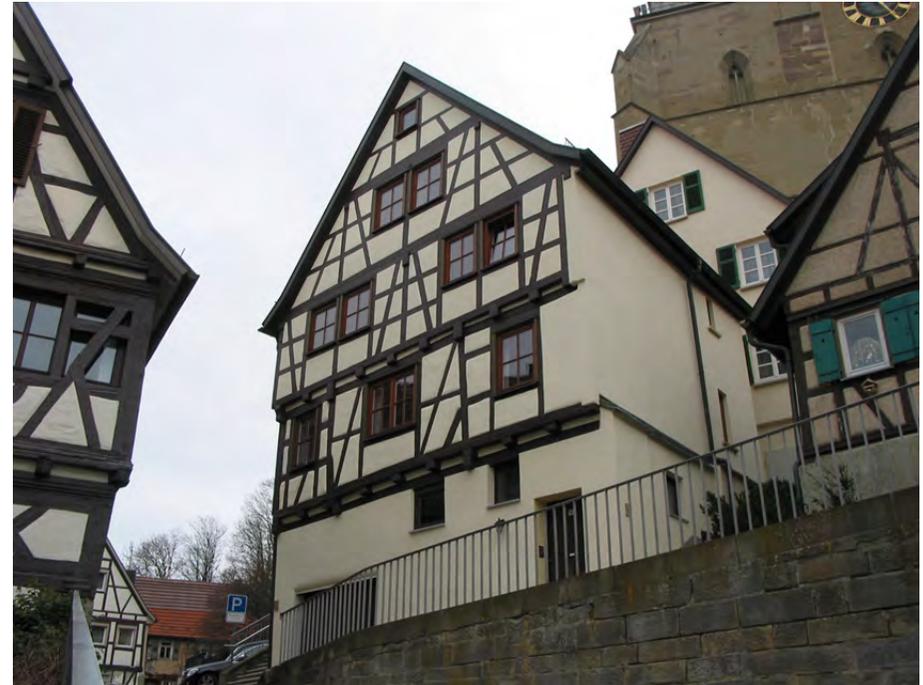
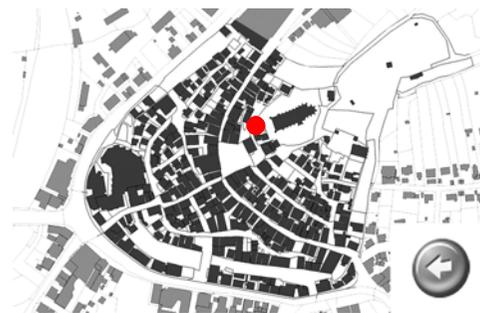
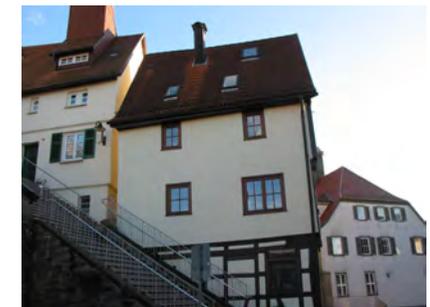
## Rathausgasse 12

Ansicht von Norden

Dreigeschossiger, verputzter Fachwerkbau über massivem Erdgeschoss in Eck- und Hanglage an der sog. Paradies-Staffel unmittelbar unterhalb der Stiftskirche, Geschoßvorstöße, Satteldach über zwei Dachgeschosebenen mit Schleppegaupe und Dachaufbau. 1684 datiert, jüngere Veränderungen des 20. Jh..

Das an die Kirchhofmauer gelehnte Gebäude steht beispielhaft als ein kleinbürgerliches Wohnhaus des 17. Jh. Zudem besitzt das Haus durch seine exponierte Lage unmittelbar neben der Kirche einen besonderen städtebaulichen Wert.

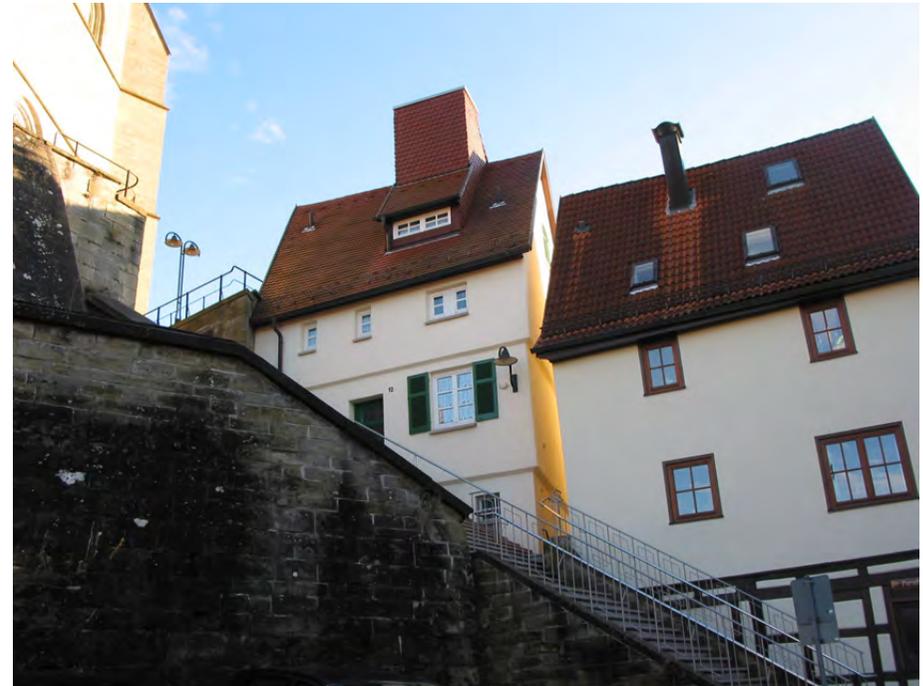
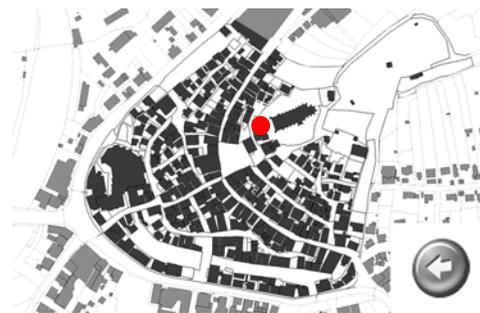
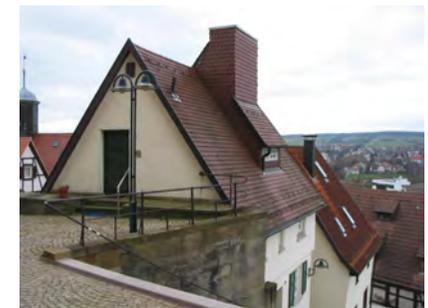
## Rathausgasse 13

Ansicht von Nordosten

Zweigeschossiger, verputzter Fachwerkbau über massivem Kellergeschoss in erhöhter Solitärlage zwischen Stadt- und Kirchhofmauer, Verblattungen, östlicher Teil durch Kniestock erhöht, Zugangssteg vom Kirchhof ins Dachgeschoss, Satteldach über zwei Dachgeschossebenen mit Schleppgauben. Im Kern 15. Jh. mit jüngeren Veränderungen. Kulturdenkmal gem. § 28 DSchG sind die Reste der auf der Nordseite des Gebäudes verlaufenden Stadtmauer; im Kern 13. Jh.

Das Gebäude diente als Beginenhaus von etwa 1490-1586. Die Beginen zählten ab 1517 zum Orden der Franziskaner.

Das mit einigen Veränderungen überlieferte Gebäude hat durch seine geschichtliche Bedeutung exemplarischen und dokumentarischen Wert als ein für Herrenberg bemerkenswertes Sondergebäude in solitärer Stadtrandlage und historisch funktionaler Nachbarschaft zum Kirchhof. Die Stadtmauer hat für die Geschichte der Stadtbefestigung einen hohen dokumentarischen Wert.

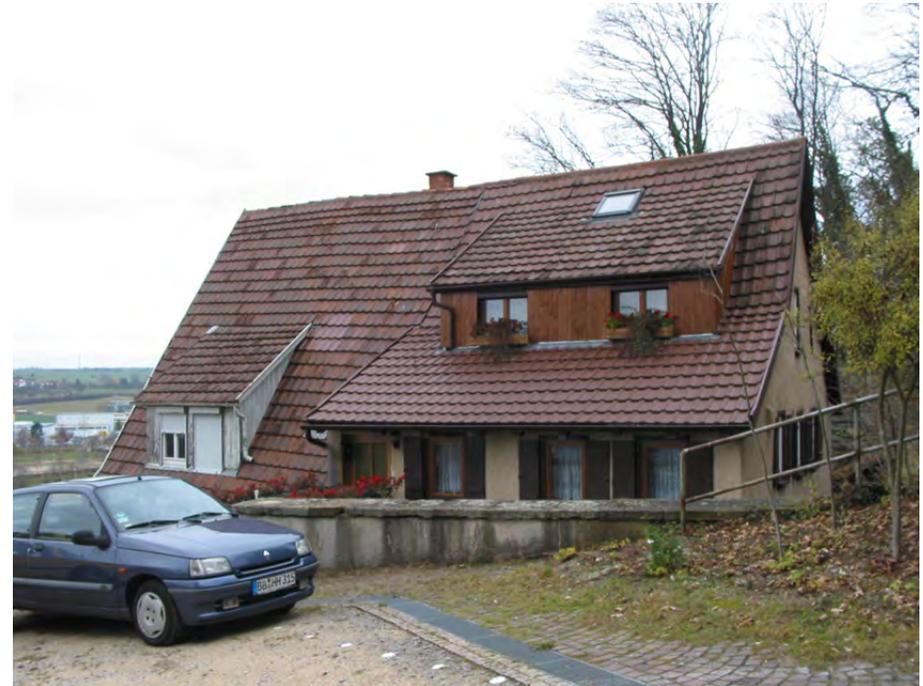
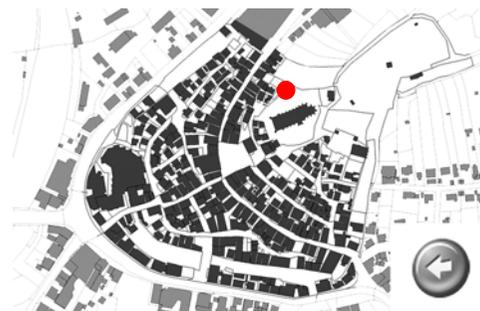
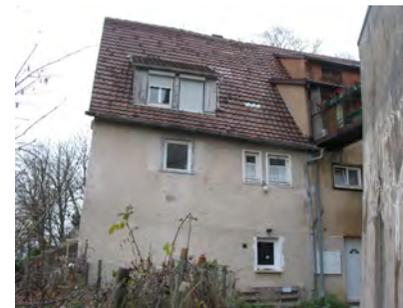
*Ansicht von Südwesten*

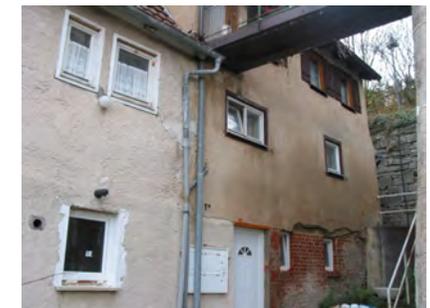
*Blick zwischen Haus und Kirchhofmauer*

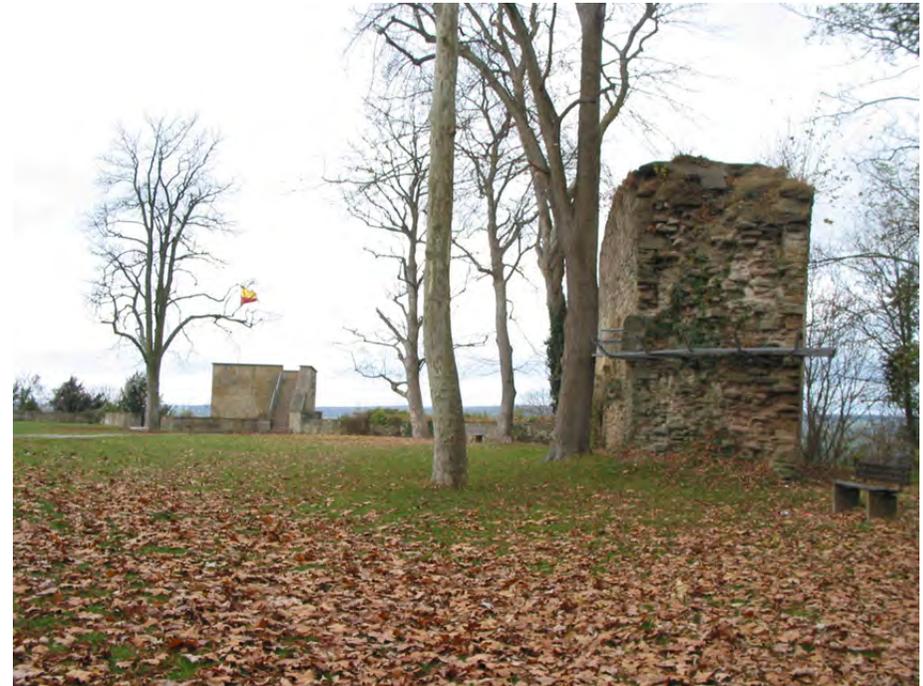
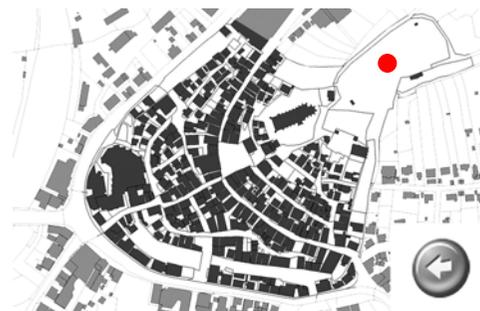
Ansicht von Süden um 1600

Ehem. Vordere Burg mit Ringmauer, nördliche Schildmauer und Schenkelmauern, tonnengewölbter Keller, Gefängniszelle und Verließ im ehem. Pulverturm (heute Aussichtsturm). 13. Jh., 1807 Abbruch, 1880 Ausbau des ehem. Pulverturms zum Aussichtsturm, 1958-60 Erneuerung des Aussichtsturmes, 1976-78 Schenkelmauer östlich des Hagtores zum Teil neu aufgemauert, allgemein zahlreiche Zinnen, Wehrgänge und Tore erneuert.

Die ehem. Burganlage des 13. Jh. auf einem Bergsporn hoch über der Stadt darf als Ausgangspunkt der Stadtgründung Herrenbergs unter den Pfalzgrafen von Tübingen gesehen werden und besitzt mit seinen vorhandenen Resten einen hohen dokumentarischen Wert für die Stadtgeschichte.

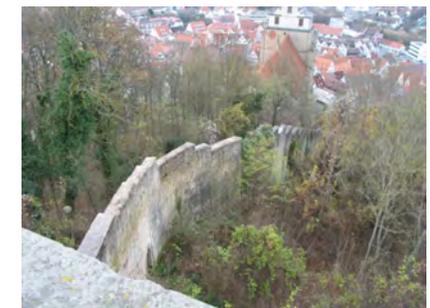
Blick entlang der nördlichen Burgmauer

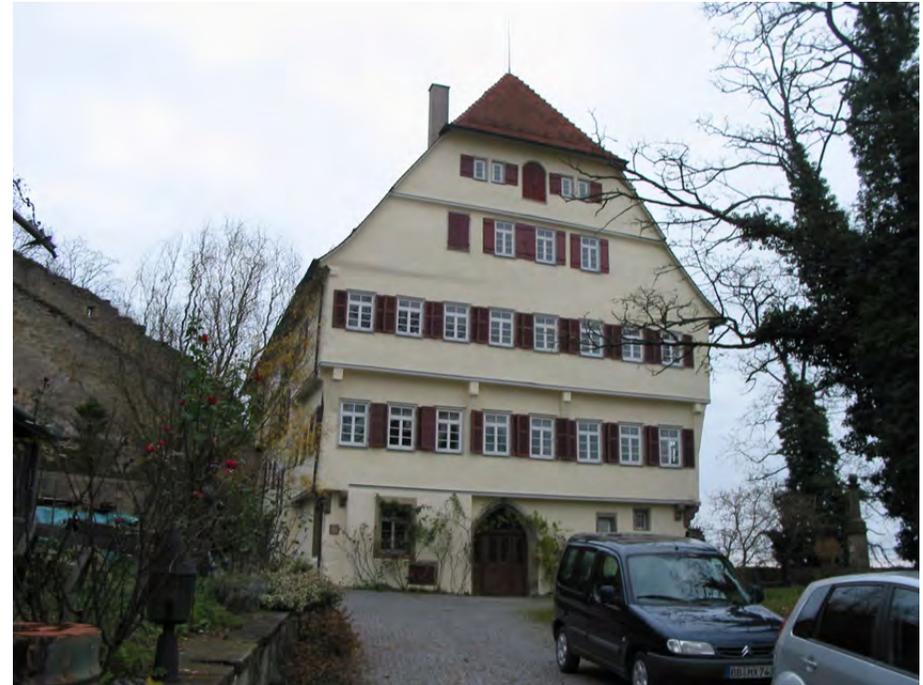
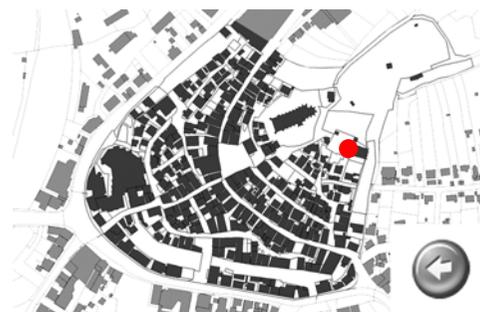
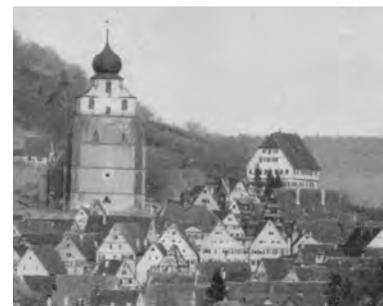
*Ansicht von Südwesten 1929*

Dreigeschossiger, verputzter Fachwerkbau in Solitärlage über massivem Erdgeschoß, Eckerker, Geschoßvorstöße, Halbwalmdach über drei Dachgeschossebenen. 1439 (d), verputzte Gestaltung 18./19. Jh., 1981 Instandsetzung, 2001 Fassadensanierung; nordwestlich stehendes Waschhaus, eingeschossiger Massivbau mit Walmdach, 19. Jh.; ehem. Pfisterei (bei Kirchgasse 8), rechteckiger Quader- und Bruchsteinbau mit Backräumen, 15. Jh; samt Hoffläche mit steinernem Brunnenstock; Ummauerung; südlicher Garten; Keller unter dem Garten; terrassierter, nördlicher Baumgarten; ehem. Gewürzgarten bei der Pfisterei mit Ummauerung. Erbaut um 1439 für das Chorherrenstift der „Brüder vom gemeinsamen Leben“, ab 1535 Sitz des Obervogts, nach dem Stadtbrand 1635 auch Rathaus, seit 1749 Wohnung/Amtssitz der Dekane. Das sehr authentisch und in geschlossener Sachgesamtheit überlieferte Dekanat hat hohen exemplarischen und dokumentarischen Wert für die Stadt- und Kirchengeschichte als ein für Herrenberg bemerkenswertes Sondergebäude in herausragender, weithin sichtbarer Solitärlage.

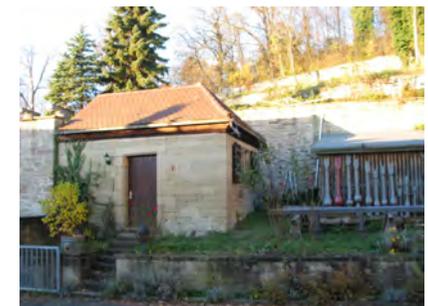
*Ansicht des Waschhauses und Garten*

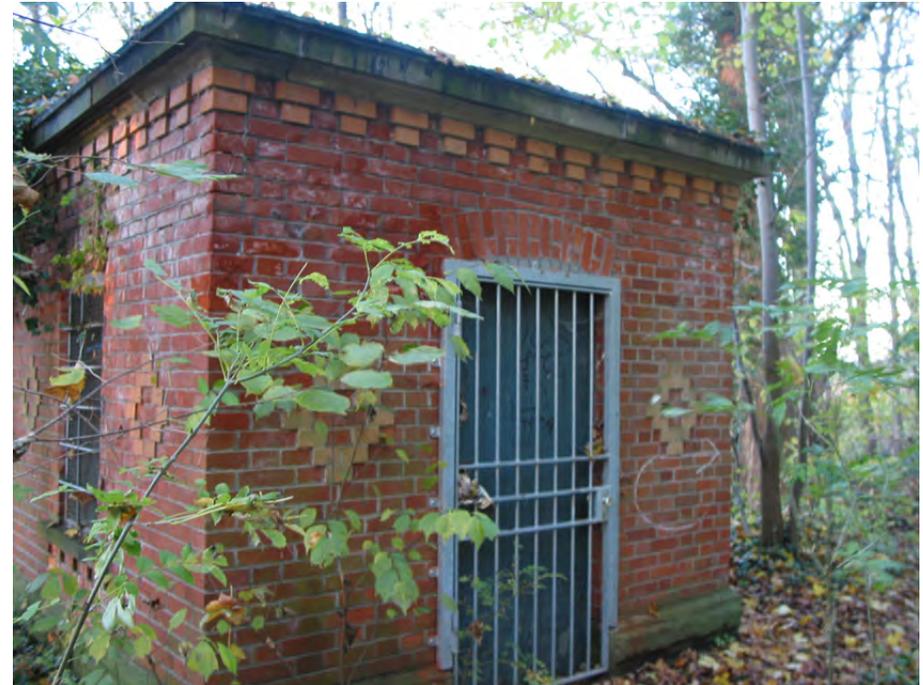
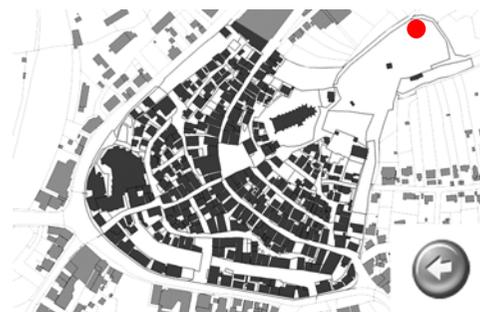
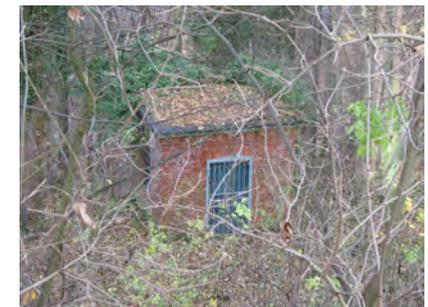
## Schlossberg 9

Eingeschossiger, quaderförmiger Backsteinbau in Solitärlage in Mitten des Waldes am Schlossberg, farblich abgehobene, rautenförmige Zierelemente, Flachdach. Spätes 19. / frühes 20. Jh.

Das kleine Funktions- bzw. Betriebsgebäude in erhöhter Solitärlage über der Stadt steht beispielhaft für einen der Wasserversorgung dienenden Zweckbau des späten 19. / frühen 20. Jh. mit gleichzeitigem gestalterischem Anspruch.

*Ansicht von Süden*

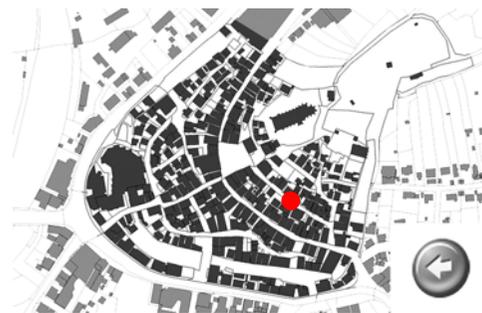
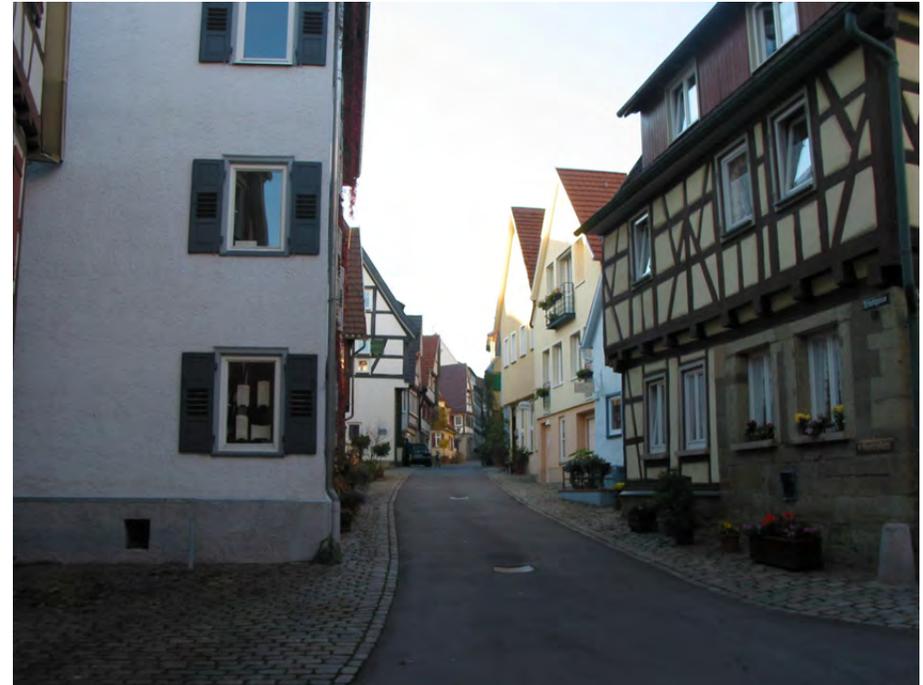
Nordöstliche Parallele der Tübinger Straße, als wichtige Entlastungsstraße zwischen Marktplatz und Südostabschnitt der Tübinger Straße verlaufend. Ab Marktplatz zunächst ansteigender, dann dem Berghang entsprechend abfallender Verlauf mit zumeist zwei- bis dreigeschossiger Bebauung des 17.-19. Jh. Die Hauptakzente im Nordabschnitt bilden die Traufseiten der ehem. Vogtei (Kirchgasse 2), des Eckhauses Marktplatz 6 und die Häuser Schuhgasse 2 und 4. Im Mittelabschnitt ②, etwas zurückgesetzt, der ehem. herzogliche Marstall (Nr. 12) mit Vorplatz und Gusseisenbrunnen des 19. Jh. Im Ostabschnitt ① enge Reihung giebelständiger Häuser des 17./18. Jh. Den südöstlichen Blickfang bildet der Fachwerkgiebel des ehem. Hirsauer Hofes (Nr. 23), vor dem die Schuhgasse in Fortsetzung des Burgrains nach Süden abknickt, um dann in die Tübinger Straße einzumünden.

Blick nach Nordwesten auf Höhe von Nr. 23 ①

Blick nach Nordwesten vor 1940

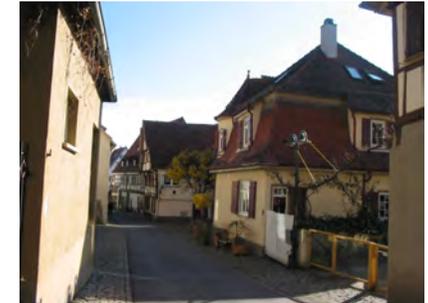
Blick nach Südosten ②

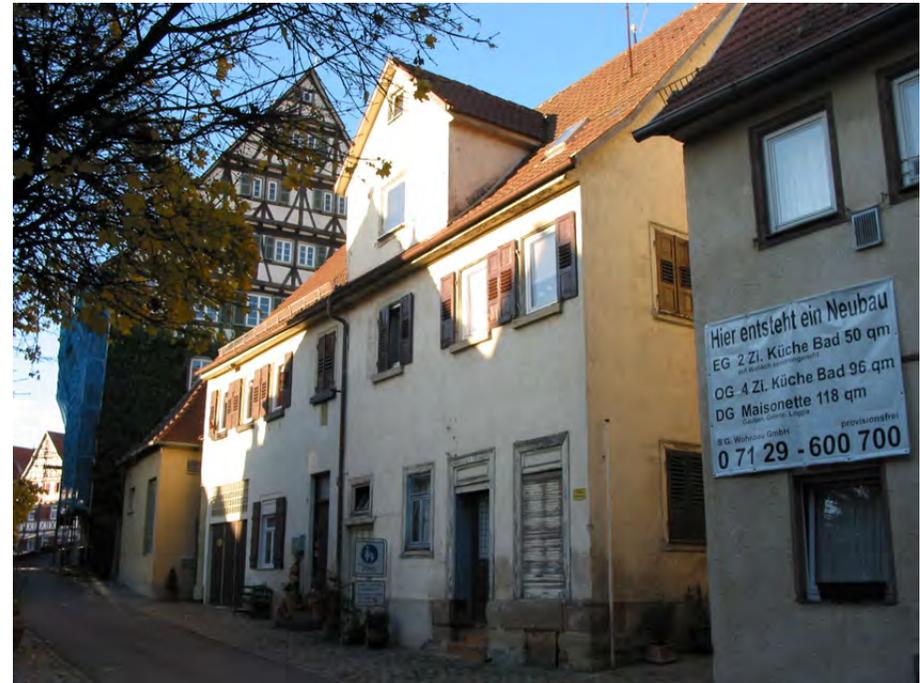
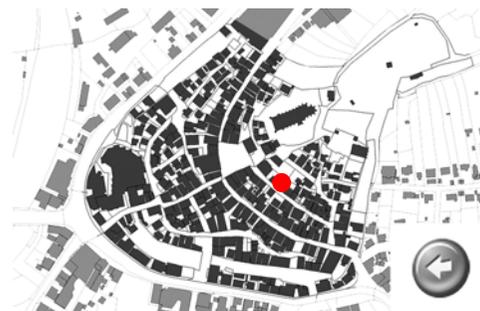
## Schuhgasse 1, 3

Zweigeschossiges, verputztes Fachwerk-Doppelhaus über massivem Sockel, Zwerchhaus, Satteldach über zwei Dachgeschoss-ebenen. In Außenwand verbauter Ofenstein. Spätes 19. Jh. mit jüngeren Veränderungen.

Möglicherweise brannte das Gebäude beim Brand des benachbarten Fruchtkastens (siehe Am Burgrain 2) 1892 ebenfalls ab. Zumindest ist das Doppelwohnhaus auf dem Primärkatasterplan von 1830 noch nicht verzeichnet und wurde entsprechend erst später unter Mitverwendung des Ofensteins erbaut.

Das Doppelwohnhaus steht beispielhaft für die kleinbürgerliche Wohn- und Lebenskultur um 1900 und ist zudem typischer Bestandteil der traufständigen Bebauung des westlichen Abschnitts der Schuhgasse.

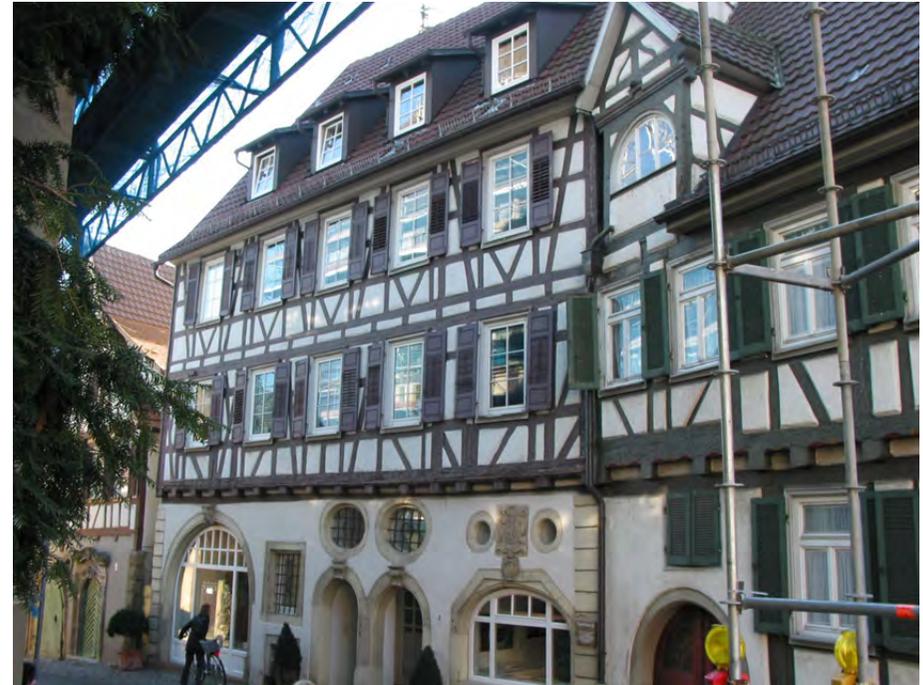
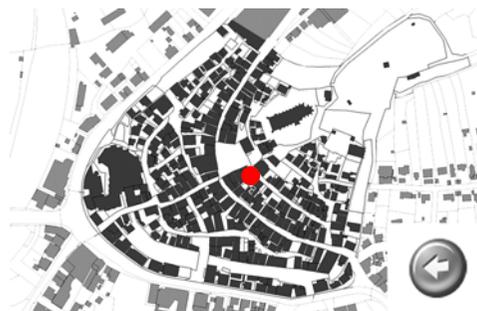
## Schuhgasse 2

Dreigeschossiger, teils verputzter Fachwerkbau über massivem Erdgeschoss mit reich profilierten Bogengewänden, Ladeneinbau und Toreinfahrt, Eckquaderung, Geschoßvorstoß, kielbogig gefaster Schwellbalken, Satteldach über drei Dachgeschossebenen mit Schleppgauben. Erd- und 1. Obergeschoss Mitte 17. Jh., darüber im 18. Jh. erneuert (Inskrift 1712), 1962-63 Fachwerkfreilegung und Sandsteinsanierung, 1980 Umbau und Erweiterung mit Schleppgauben, 1999 Dachgeschossausbau.

Wie die Initialen auf dem in Stein gehauenen Wappenschild über dem Ladenfenster zeigen, wurde das Wohn- und Handelshaus durch den bedeutenden Herrenberger Kaufmann Khönle errichtet. Es wird in einem zeitgenössischen Inventar des Hans Jakob Khönle als „des alten Vogts Haus“ bezeichnet.

Das gut überlieferte, mit repräsentativen Details versehene Gebäude hat exemplarischen und dokumentarischen Wert als ein Wohn- und Geschäftshaus der gehobenen Bürgerschicht kurz nach dem Stadtbrand von 1635, welches zugleich den hohen gestalterischen Anspruch dieser Zeit widerspiegelt.

*Erdgeschossdetail vor 1940*

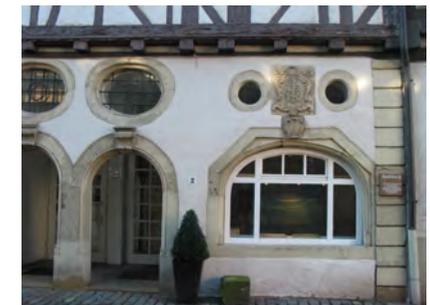
*Erdgeschossdetail*

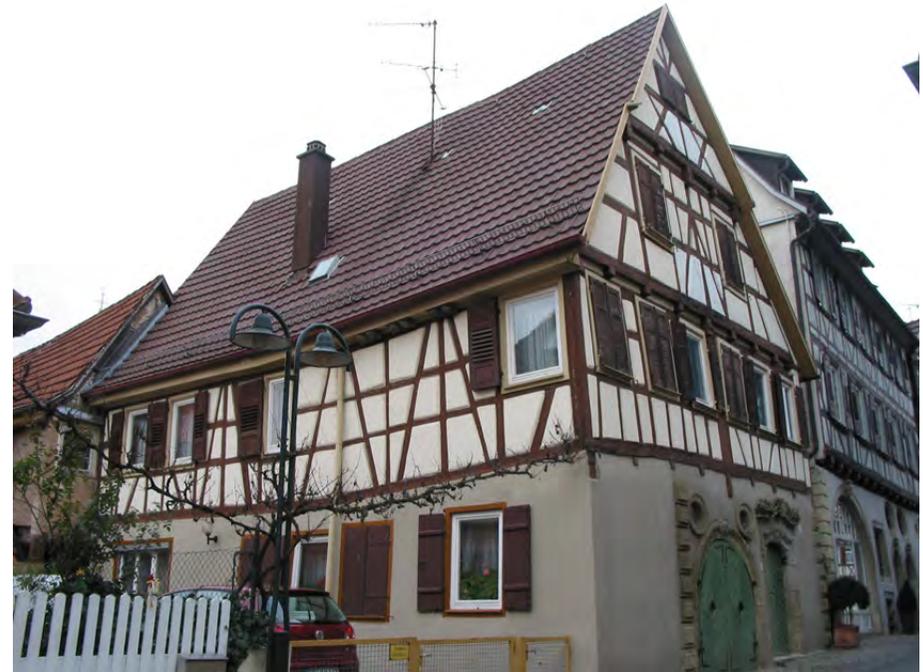
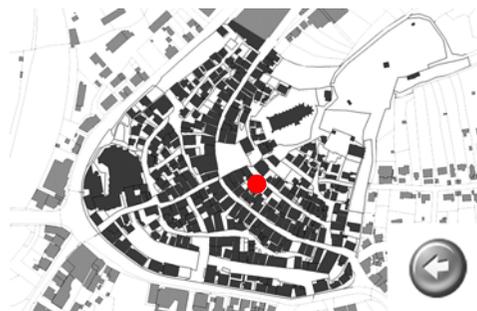
## Schuhgasse 4

Zweigeschossiger Fachwerkbau über massivem Erdgeschoss mit reich profilierten Steingewänden und Toreinfahrt, Eckquaderung, Geschoßvorstöße, Satteldach über zwei Dachgeschossebenen. 1717 erbaut (Inchrift im Türsturz „17 MARX HEPP STEINHAVER 17“), 1971 Fachwerkreilegung, 1999 Sandsteinsanierung.

Wie die Inschrift im Türsturz nahelegt, handelt es sich hier um das ehem. Wohnhaus des Herrenberger Steinhauers Marx Hepp.

Das gut überlieferte Gebäude hat hohen exemplarischen und dokumentarischen Wert als ein Handwerker-Wohnhaus des frühen 18. Jh. Das im Vergleich zur Hausgröße sehr aufwändig gestaltete Barockportal spiegelt den hohen gestalterischen Anspruch und die Handwerkskunst seines Bauherren und Erbauers wider.

Erdgeschossdetail um 1930

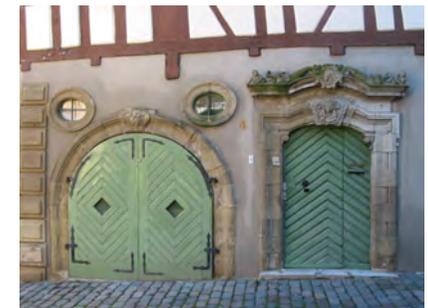
Erdgeschossdetail

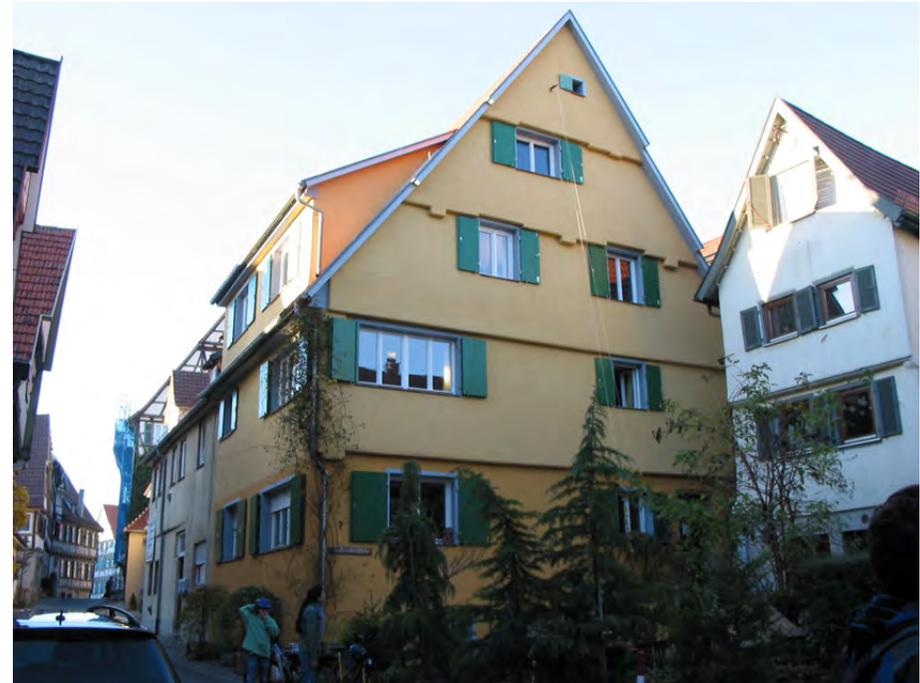
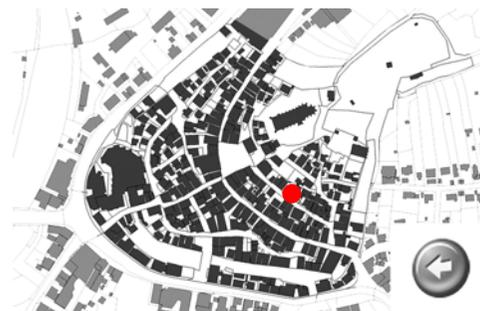
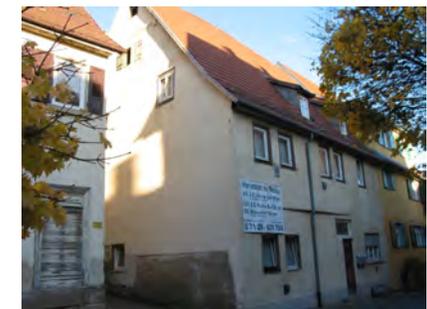
## Schuhgasse 5, 7

Zweigeschossiges, verputztes Fachwerk-Doppelhaus über massivem Erd- und Kellergeschoss, Geschoßvorstöße, Satteldach über drei Dachgeschossebenen mit Schleppgauben. 17. Jh. mit Veränderungen, verputzte Gestaltung des 18./19. Jh., 2001 Sanierung von Hausnr. 7.

Das Doppelwohnhaus steht beispielhaft für die bürgerliche Wohn- und Lebenskultur des 17. Jh. und gehört zur Gruppe der kurz nach dem Stadtbrand von 1635 errichteten Gebäude. Zudem prägt das groß dimensionierte, traufständige Haus durch den Rücksprung des Nachbargebäudes Nr. 9 die Schuhgasse entscheidend mit und besitzt einen wichtigen städtebaulichen Wert.

*Ansicht von Nordosten*

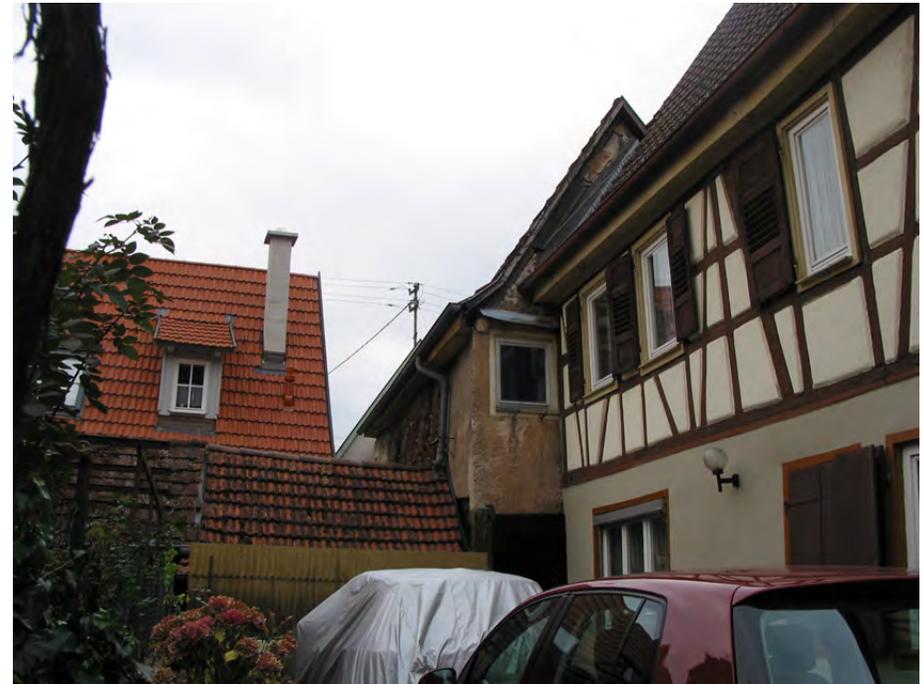
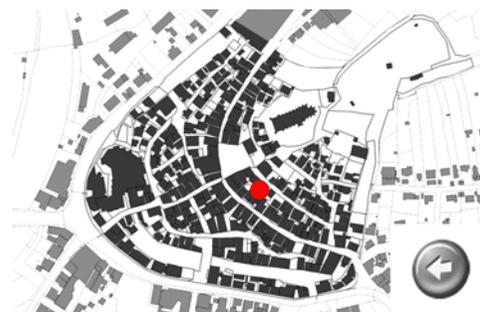
## Schuhgasse 6

Zweigeschossiger Fachwerkbau in zweiter Reihe zur Schuhgasse, Satteldach über zwei Dachgeschossebenen. 17./18. Jh.

Bei dem Gebäude dürfte es sich ursprünglich um einen zu Hausnr. 4 gehörigen Ökonomiebau gehandelt haben, welcher wohl im 19. Jh. zu Wohnzwecken umgebaut wurde.

Das Wohnhaus steht beispielhaft für einen wohl ehemals zu Ökonomiezwecken errichteten Bau, welcher im Laufe des 19. Jh. infolge der beengten Wohnsituation innerhalb der Herrenberger Altstadt zu Wohnzwecken umgebaut wurde.

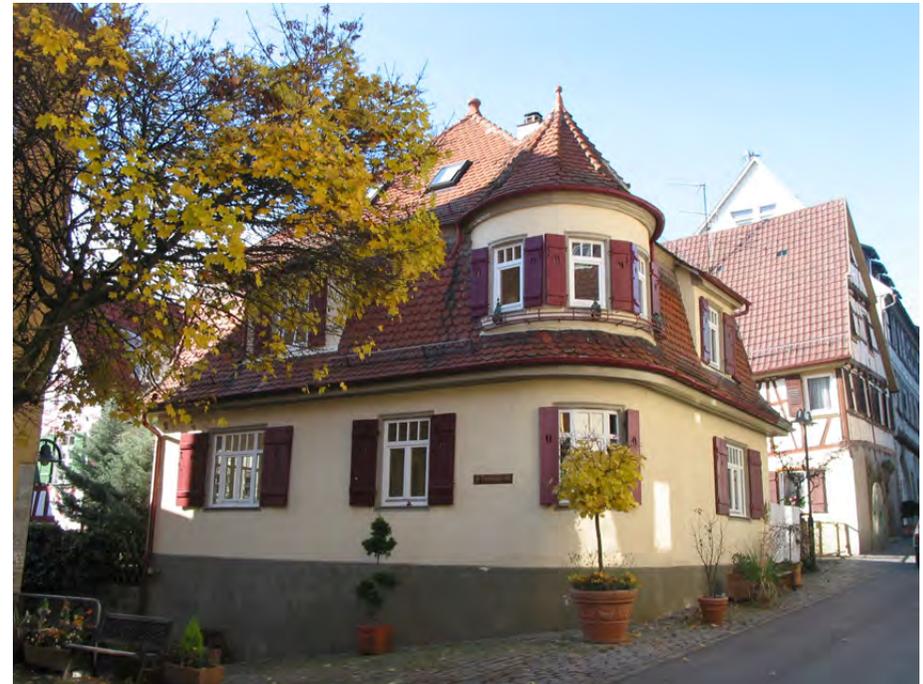
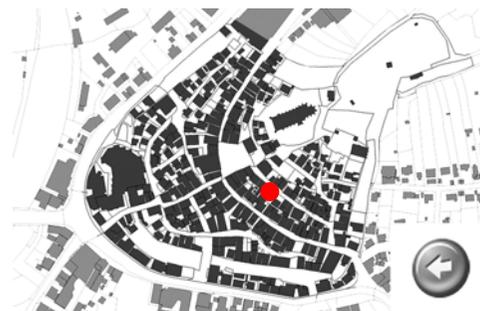
## Schuhgasse 8

Eingeschossiger, verputzter Massivbau über hohem Sockel in solitärer Ecklage, abgerundete östliche Hausecke, bauzeitliche Fenster mit Oberlichtsprossen, Mansard-Zeltdach über zwei Dachgeschosebenen mit Schleppegauben und rundem Dachtürmchen. Frühes 20. Jh.

Das authentisch überlieferte Gebäude steht beispielhaft für eines der wenigen zu Beginn des 20. Jh. innerhalb der Altstadt erbauten Wohnhäusern mit gestalterischem und architektonischem Anspruch in Formen des vom Malerischen beeinflussten Heimatstils. Durch seine Ecklage an einer platzartigen Aufweitung der Schuhgasse besitzt es zudem städtebaulichen Wert.

Detailansicht des Dachtürmchens

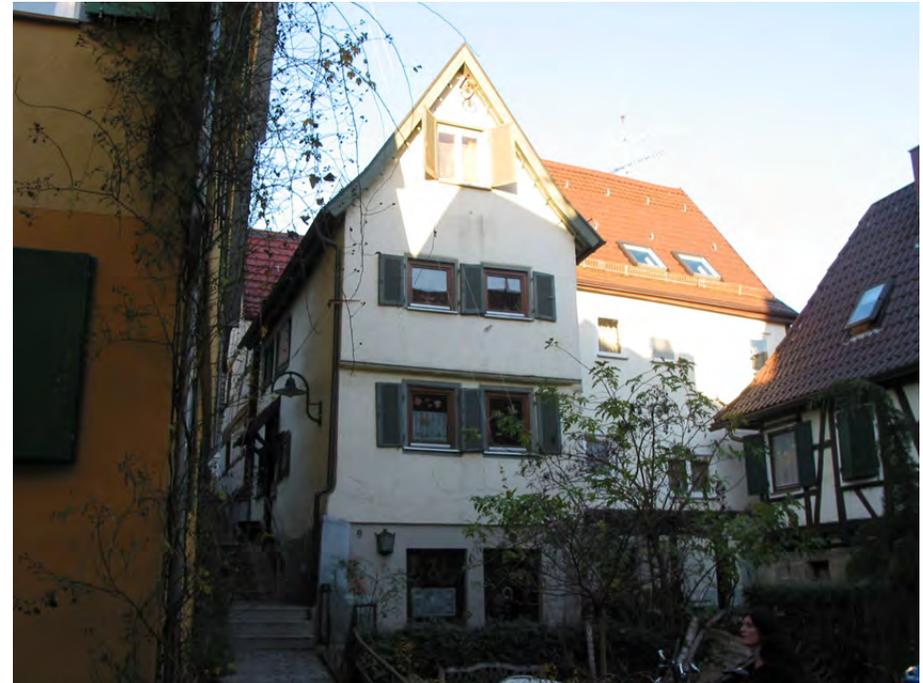
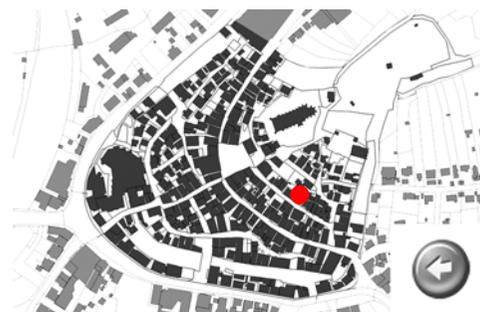
## Schuhgasse 9

Dreigeschossiger, verputzter Fachwerkbau über massivem Erdgeschoss in von der Straße zurückstehender Hanglage, Geschoßvorstoß, Satteldach über einer Dachgeschossebenen.  
17./18. Jh.

Das mit Veränderungen überlieferte, kleine und schmale Gebäude steht beispielhaft für die kleinbürgerlich geprägte Bebauung dieses Stadtquartiers in unmittelbarer Nähe zur Bebauung des Burgrains.

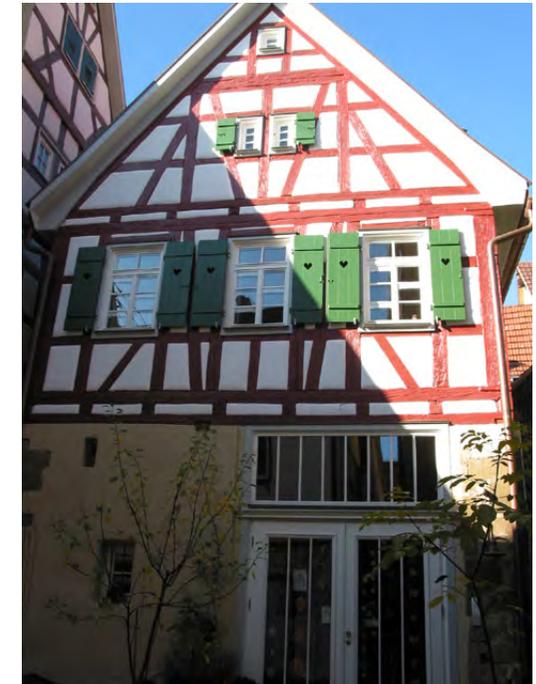
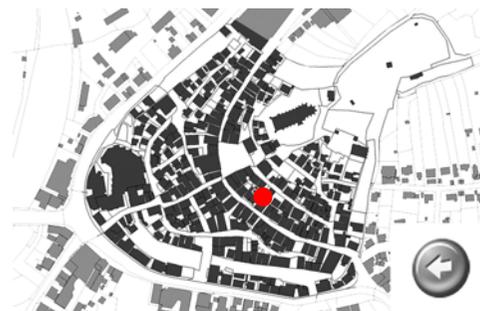
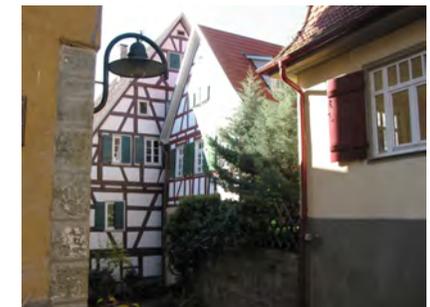
## Schuhgasse 10

Zweigeschossiger Fachwerkbau über hohem massivem Erdgeschoss mit giebelseitiger ehem. Toreinfahrt in einer schmalen Nebengasse der Schuhgasse (dem sog. Turmgässle), Eckquaderung, Satteldach über zwei Dachgeschossebenen mit Schleppgaube. Inschrift im Eckquader „1702“, 2006 Umbau zu Wohnzwecken.

Im Primärkatasterplan von 1830 ist das Gebäude noch als Ökonomiebau verzeichnet.

Das heute umgenutzte Gebäude stellt ein Beispiel für einen ehemaligen Ökonomiebau in mitten der Altstadt dar, welcher als typischer Vertreter einer Scheune des frühen 18. Jh. angesehen werden kann und von der landwirtschaftlich geprägten Vergangenheit der Stadt Zeugnis ablegt.

*Ansicht von Nordosten*

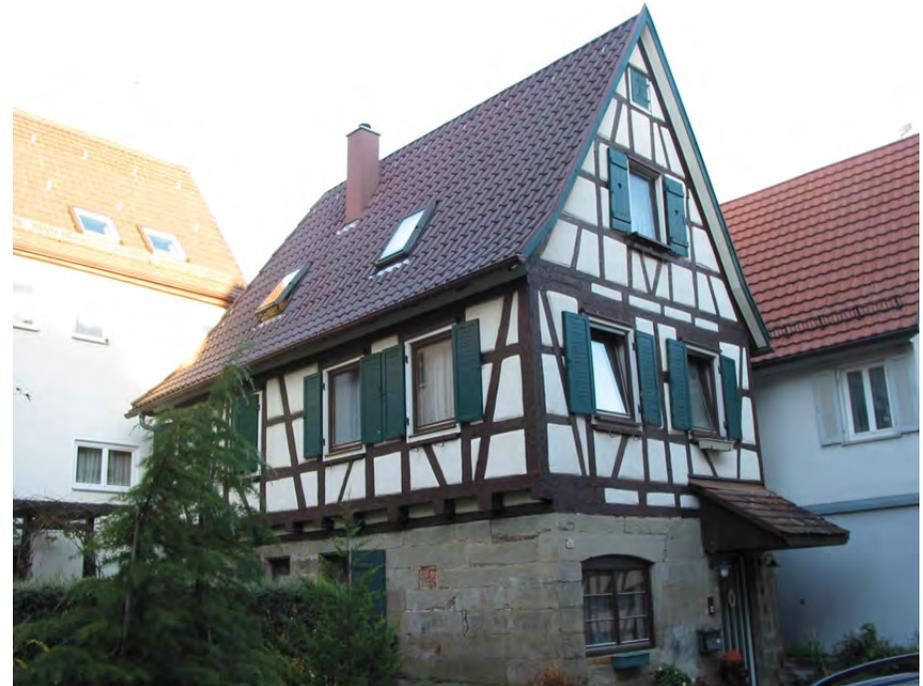
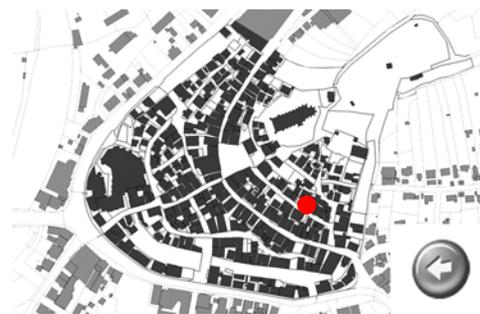
## Schuhgasse 11

Zweigeschossiger Fachwerkbau in Ecklage über massivem Erdgeschoss aus Sandsteinquadern, Geschoßvorstoß, Satteldach über zwei Dachgeschossebenen. 17./18. Jh. mit Veränderungen, 1978 Fassadensanierung.

Das Gebäude steht beispielhaft für die durch Kleinbürger- und Handwerkerhäuser geprägte, kleinräumliche und giebelständige Bebauung dieses Stadtquartiers. Durch seine Ecklage an einer platzartigen Aufweitung des Straßenraums besitzt das Gebäude auch städtebaulichen Wert.

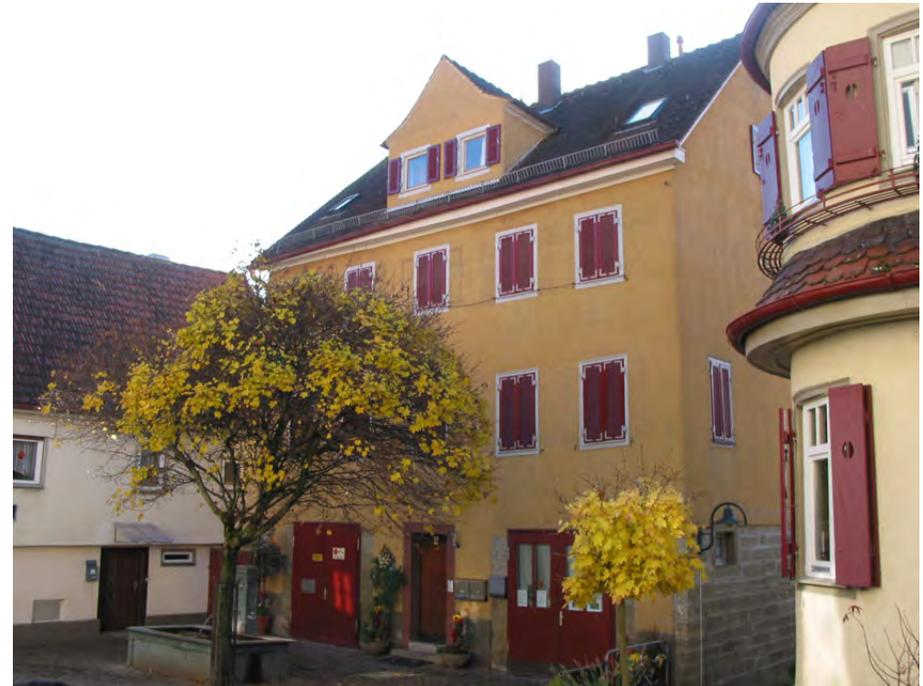
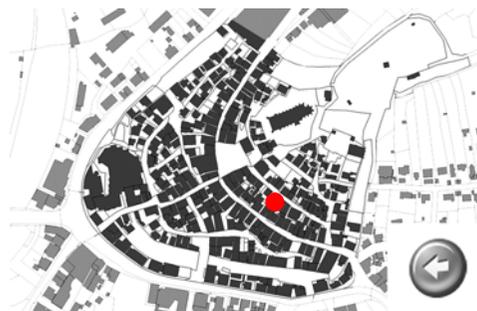
## Schuhgasse 13

Zweigeschossiger, verputzter Fachwerkbau über massivem Erdgeschoss, Geschoßvorstoß, Satteldach über zwei Dachgeschoss-ebenen. 17./18. Jh. mit jüngeren Veränderungen.

Das mit Veränderungen überlieferte Wohn- und Handwerkerhaus des 17./18. Jh. ist typischer Bestandteil der kleinräumlichen und giebelständigen Bebauung des östlichen Abschnitts der Schuhgasse.

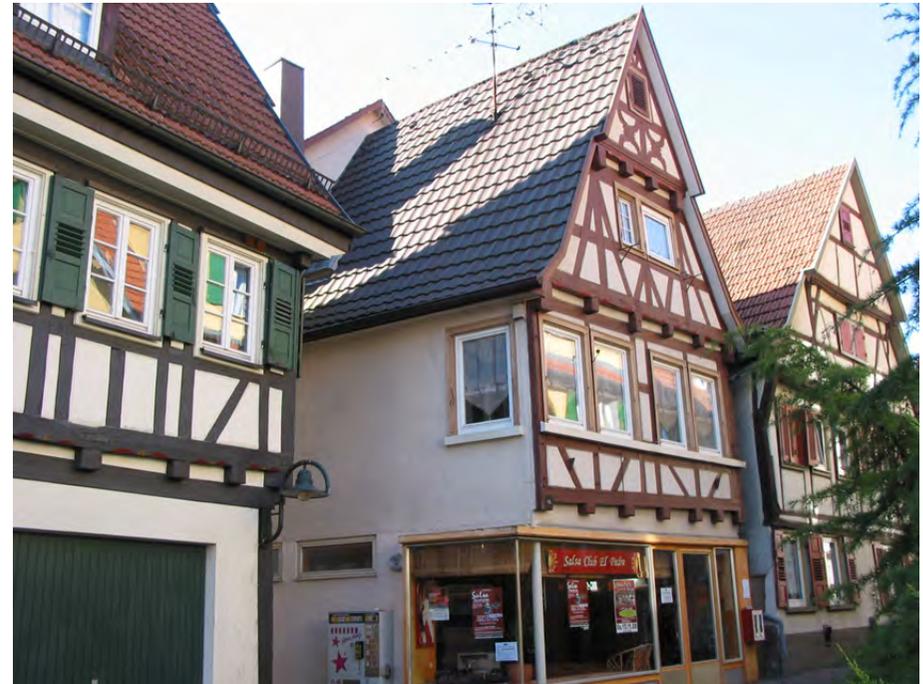
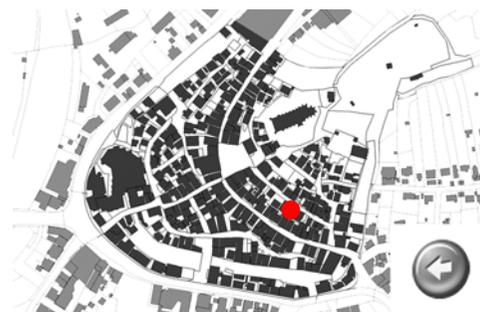
## Schuhgasse 18

Zweigeschossiger Fachwerkbau über hohem, teils massivem Erdgeschoss mit Toreinfahrt und Rundbogentür, südlich und östlich jüngere Erweiterungen, mit Ökonomie- und Wohnteil in Form eines quergeteilten Einhauses, Geschoßvorstöße, kielbögig gefaste Schwellbalken, gebogene Fußbänder, Satteldach über drei Dachgeschosebenen mit Schleppgauben. Inschrift 1644, 1991-92 Sanierung und Ausbau 2. Dachgeschoss.

Da das Gebäude von seiner Grundfläche zu den größten Häusern an der Schuhgasse gehört und zugleich eines der wenigen traufständigen Gebäude ist, kann man von einer ehemaligen Sondernutzung oder einem einflussreichen Bauherren ausgehen.

Das gut überlieferte Gebäude hat hohen dokumentarischen Wert als ein ehem. Einhaus eines gehobenen Ackerbürgers, welches kurz nach dem Stadtbrand von 1635 erbaut wurde und den hohen gestalterischen Anspruch dieser Zeit widerspiegelt.
