### Denkmalpflegerischer Werteplan Gesamtanlage Herrenberg

Stand 30.12.2008  
Referat Denkmalpflege (Hahn, Numberger)

## Herrenberg, Kreis Böblingen

Gesamtanlage gemäß § 19 DSchG

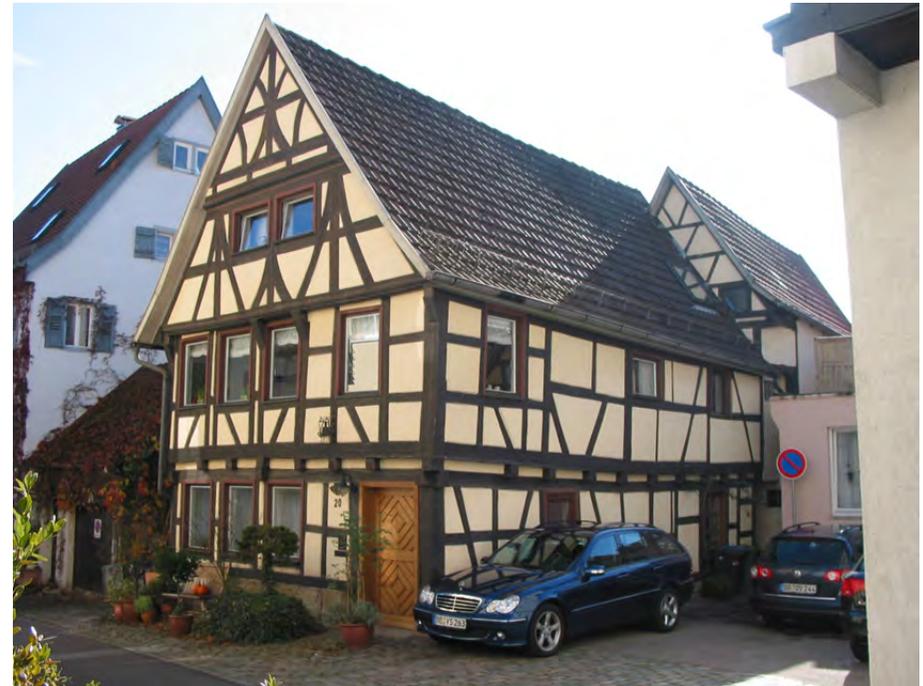
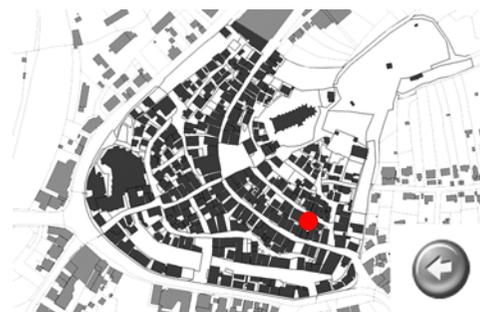
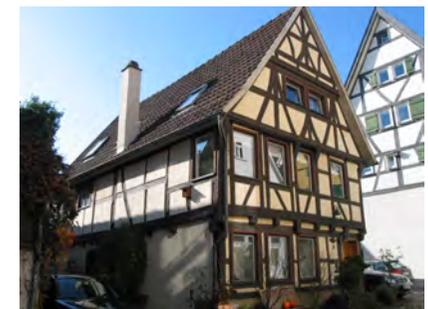
## Schuhgasse 21

Zweigeschossiger Fachwerkbau über teils massivem Erdgeschoss in Ecklage, Geschoßvorstöße, K-Streben, Satteldach über zwei Dachgeschossebenen mit großer Schleppegaube. 18. Jh., 1976-78 Fassadensanierung und Fachwerkfreilegung, 1996 Fassadensanierung.

Unter den Fachwerkhäusern in Herrenberg bildet dieser Bau ein seltenes, charakteristisches Dokument des 18. Jh., der exemplarischen und dokumentarischen Wert als ein kleinbürgerliches Handwerker-Wohnhaus besitzt. Zudem prägt das Gebäude durch seine, in den Straßenraum vorgerückte Ecklage das Straßenbild in entscheidender Weise und hat somit einen hohen städtebaulichen Wert.

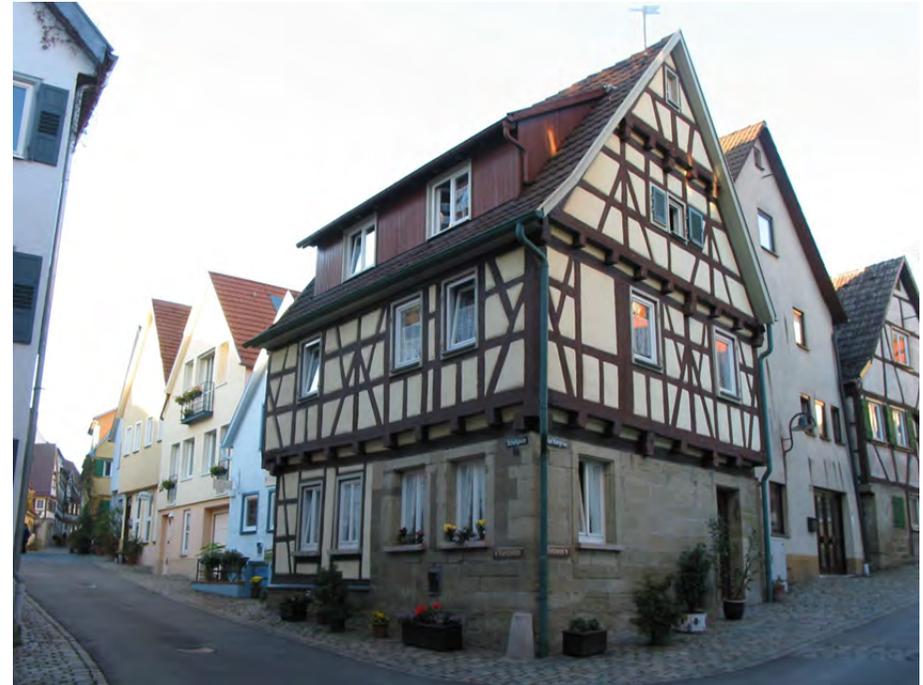
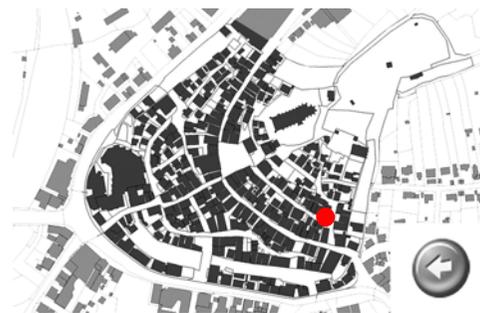
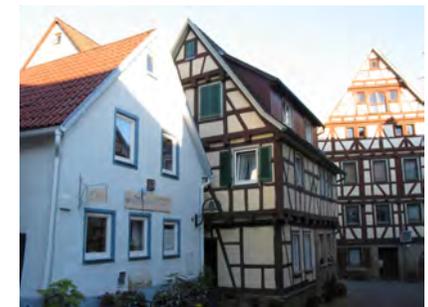
## Schuhgasse 22

Dreigeschossiger, verputzter Fachwerkbau über massivem Sockel, Satteldach über zwei Dachgeschossebenen. 18./19. Jh., 2000 Dach- und Fassadensanierung.

Das Gebäude steht beispielhaft für die in der Schuhgasse typischen kleinbürgerlichen Wohnhäuser. Zudem prägt das Gebäude als hohes, traufständiges Haus die Ecksituation im südöstlichen Abschnitt der Straße und hat somit einen städtebaulichen Wert.

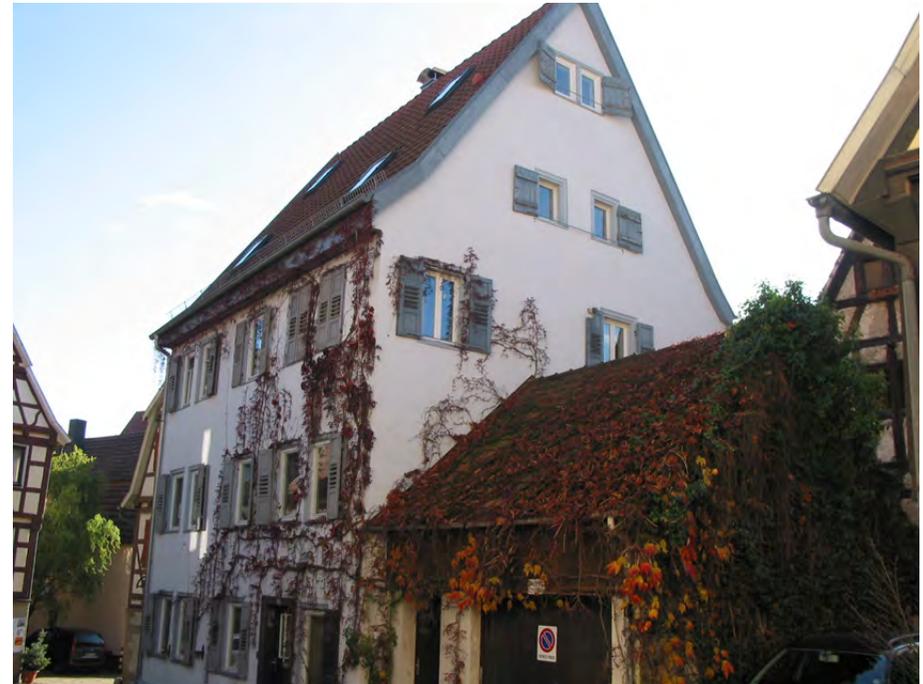
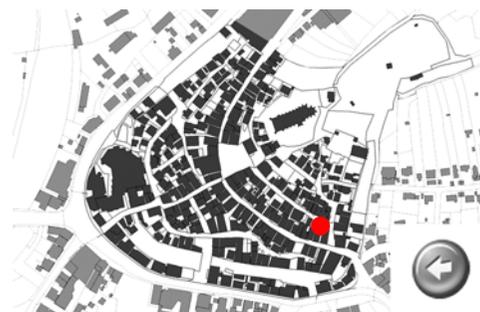
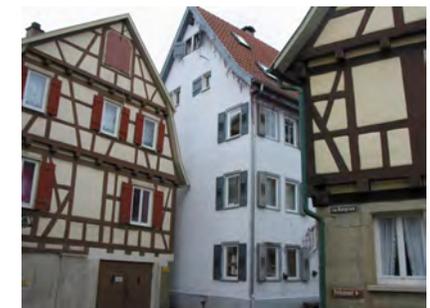
## Schuhgasse 23

Dreigeschossiger Fachwerkbau in Blickachse der Schuhgasse, rückseitig an die Stadtmauer stoßend, über massivem Erdgeschoss mit Rundbogentor und Inschrift „1805“, Geschoßvorstöße, profilierte Schwellbalken, Satteldach über drei Dachgeschossebenen mit Schleppegauben. Im 17. Jh. über Vorgängerbauten errichtet, 1805 verändert, 1939 Fachwerkfreilegung, 1981 Fassadensanierung, 1987 Dachgeschossausbau, 1995 Außensanierung. Kulturdenkmal gem. § 28 DSchG sind die Reste der auf der Ostseite des Gebäudes stehenden Stadtmauer; im Kern 13. Jh. Ehem. Hirsauer Klosterhof nach den Stadtbränden von 1466 und 1635 jeweils wieder aufgebaut, um 1870 teilweise durch Elementarklassen der Deutschen Schule belegt, bis 1961 landwirtschaftlicher Hof. Die außerhalb der Stadtmauer stehende ehem. Scheune (Tübingerstraße 31/1) gehörte urspr. zum Hirsauer Hof. Das gut überlieferte Gebäude hat exemplarischen und dokumentarischen Wert als ein bemerkenswertes Sondergebäude in wichtiger städtebaulicher Lage. Die Stadtmauer hat für die Stadtgeschichte dokumentarischen Wert.

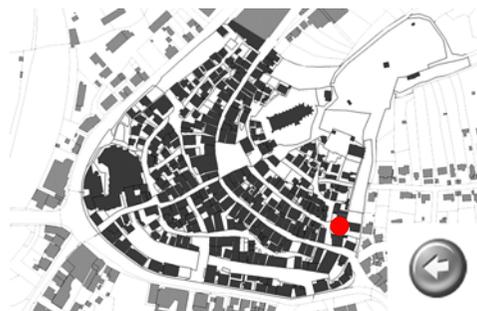
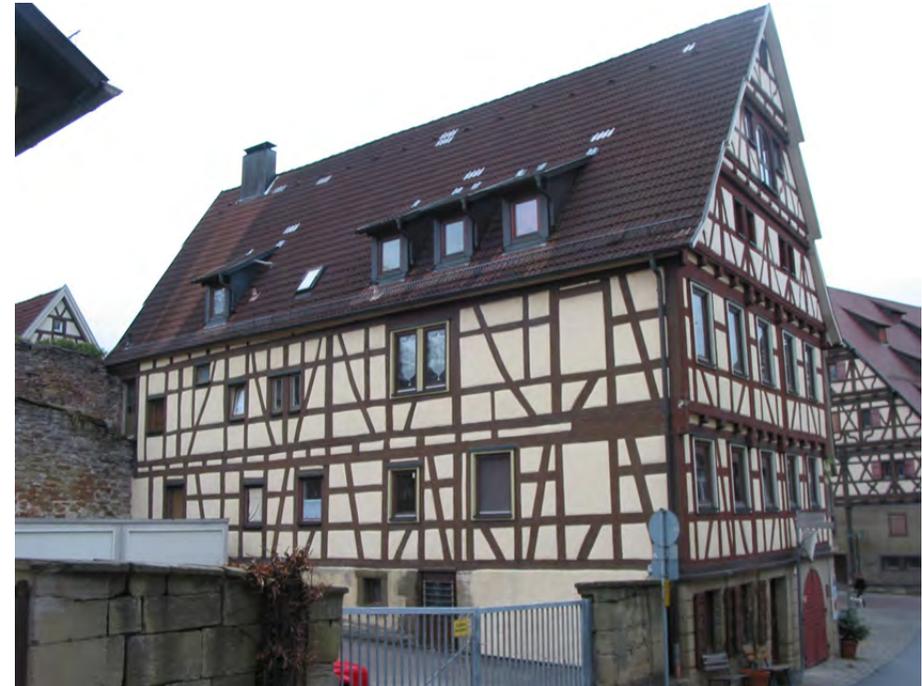
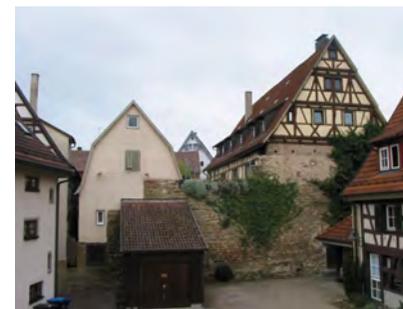
## Schuhgasse 24

Zweigeschossiger, langgestreckter Fachwerkbau in Ecklage über massivem Erdgeschoss mit reich profiliertem Eingangsportal (1752 bez.) und Rundbogentor, Geschoßvorstöße, K-Streben, Mansarddach über zwei Dachgeschossebenen mit Giebelgauben. 1752 erbaut, 1972 Ladenumbau, 1975 Fassadensanierung, 1979 Fachwerkfremlegung; die traufseitigen Eingänge sowie die südlichen Hausecken werden durch verzierte Prellsteine flankiert.

Unter den Bürgerhäusern in Herrenberg ist dieser - heute freigelegte - Fachwerkbau mit Mansarddach ein seltenes Dokument des 18. Jh., der exemplarischen und dokumentarischen Wert für diese Bauepoche besitzt. Zudem prägt das Gebäude durch seine exponierte Lage das Straßenbild der Tübinger Straße in entscheidender Weise und hat somit einen hohen städtebaulichen Wert.

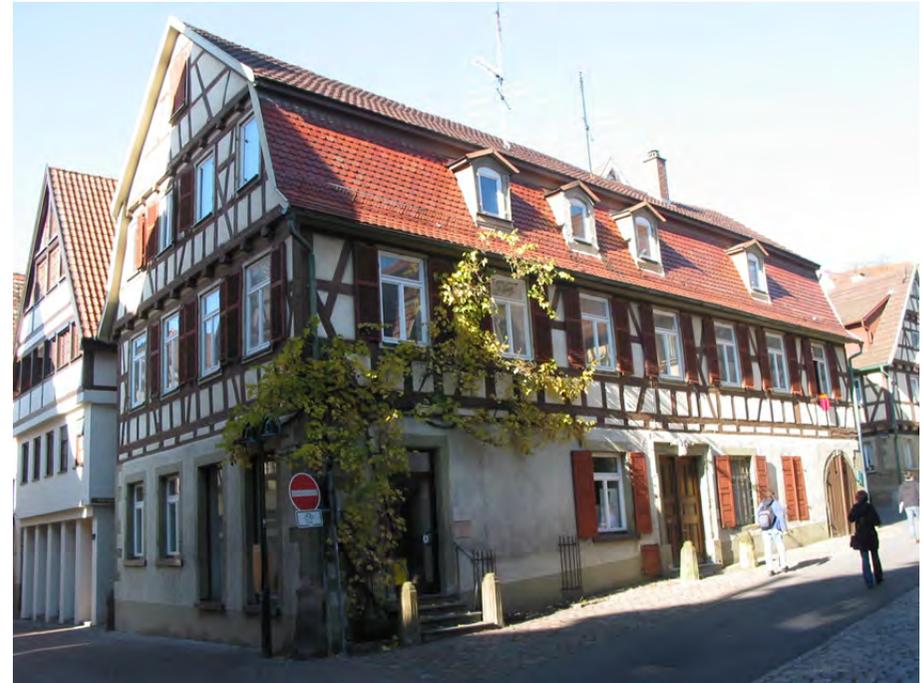
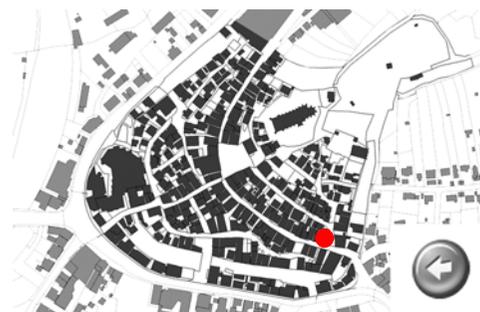
## Schuhgasse 25

Zweigeschossiger, verputzter Fachwerkbau über massivem Erdgeschoss, rückseitig an die Stadtmauer stoßend, Geschoßvorstöße, Mansarddach über zwei Dachgeschossebenen. 18. Jh. mit Veränderungen. Kulturdenkmal gem. § 28 DSchG sind die Reste der auf der Ostseite des Gebäudes stehenden Stadtmauer; im Kern 13. Jh.

Das Gebäude steht beispielhaft für den in Herrenberg eher seltenen Typus eines kleinbürgerlichen Wohnhauses des 18. Jh. Die Stadtmauer hat für die Stadtgeschichte dokumentarischen Wert.

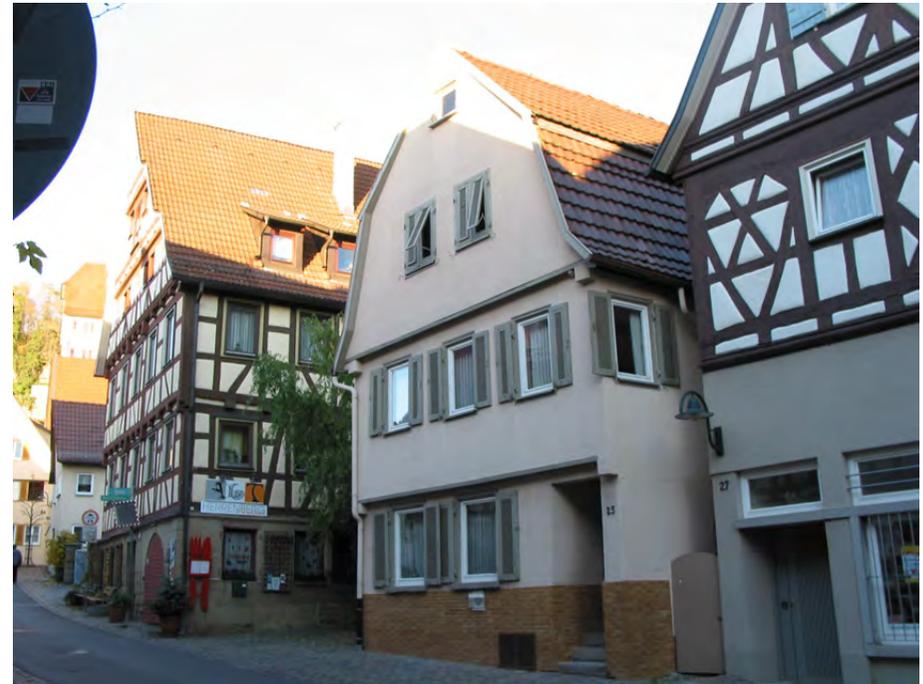
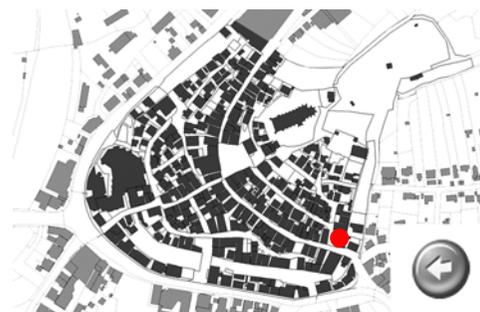
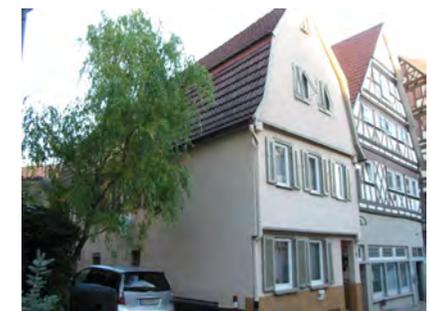
## Schuhgasse 27

Zweigeschossiger Fachwerkbau in Ecklage, rückseitig an Stadtmauer mit Torpfeiler stoßend, über massivem Erdgeschoss mit modernem Ladeneinbau, Geschoßvorstöße, profilierte Schwellbalken, geschweifte Bänder, Rautenfeld, Andreaskreuze, Satteldach über drei Dachgeschossebenen mit Aufzugsladen, traufseitig Dachhaus mit Schleppdach. 17. Jh., 1962 Fachwerkfreilegung. Kulturdenkmal gem. § 28 DSchG sind die Reste der auf der Ostseite des Gebäudes stehenden Stadtmauer; im Kern 13. Jh.

Das im Erdgeschoss veränderte Gebäude hat exemplarischen und dokumentarischen Wert als ein Wohnhaus des 17. Jh. in bedeutender städtebaulicher Lage. Die Stadtmauer hat für die Stadtgeschichte dokumentarischen Wert.

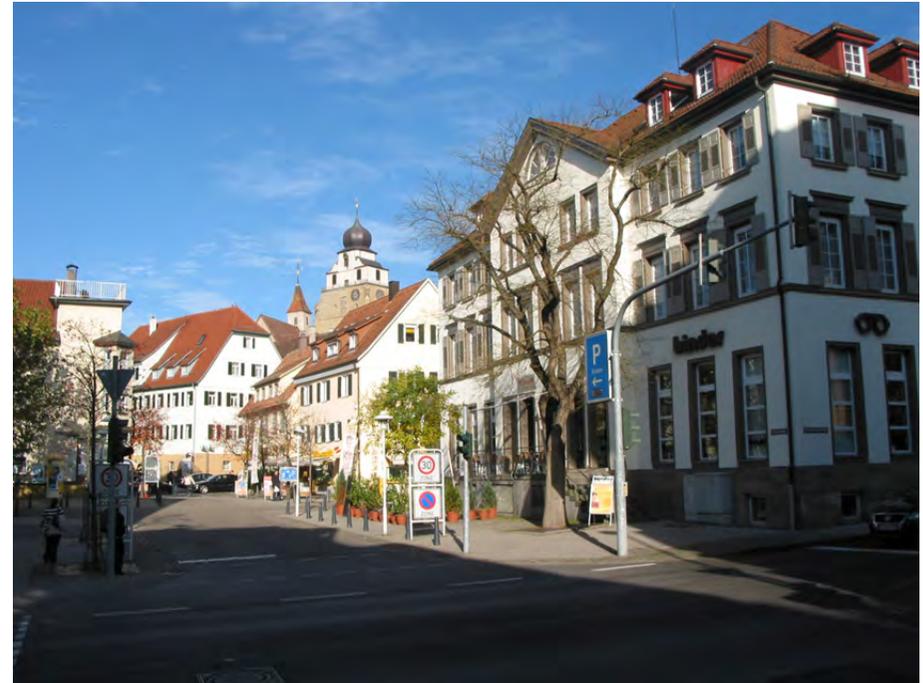
*Blick nach Norden auf Höhe der Hindenburgstraße ①*

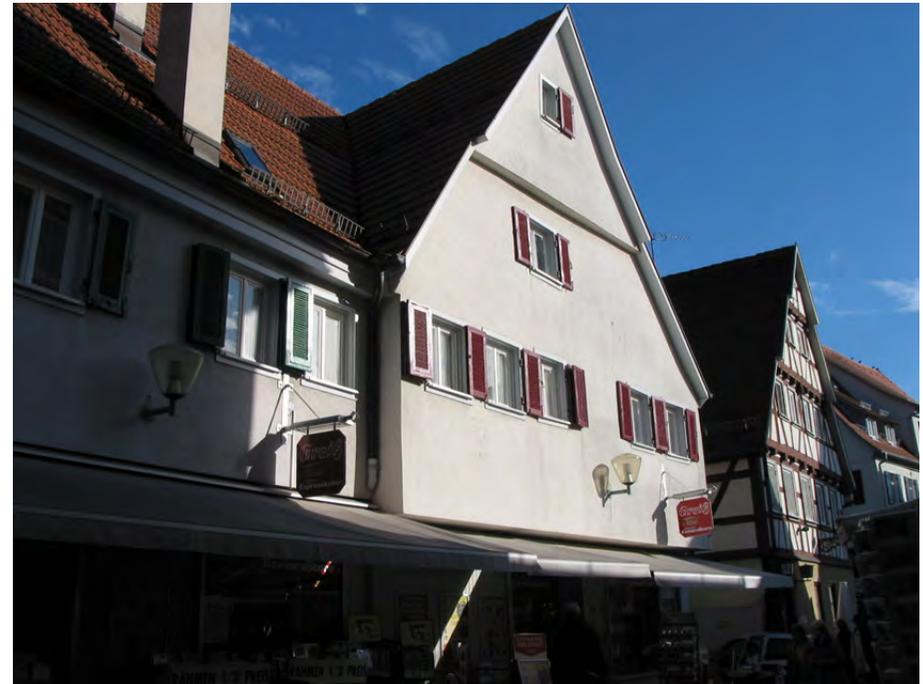
## Schulstraße 1

Zweigeschossiger, verputzter Fachwerkbau über massivem Erdgeschoss mit modernem Ladeneinbau, Geschoßvorstöße, Satteldach über zwei Dachgeschossebenen, mit Bronngasse 7 baulich verbunden. 17./18. Jh. mit Veränderungen, Ladeneinbau 20. Jh.

Das modern veränderte Wohn- und Geschäftshaus des 17./18. Jh. ist charakteristischer Bestandteil der engen giebelständigen Bebauung des älteren Nordabschnitts der Schulstraße.

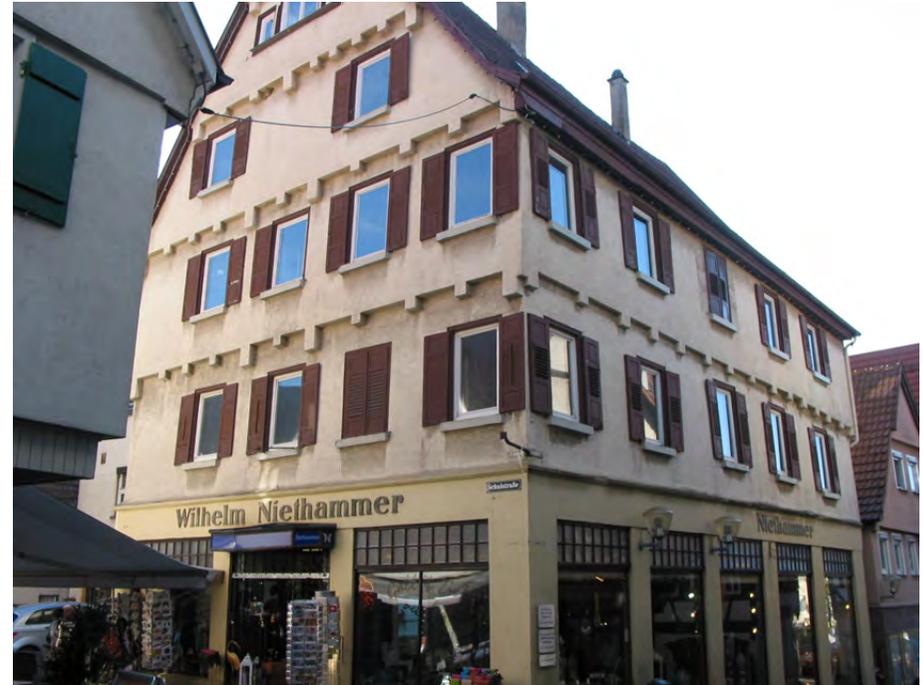
## Schulstraße 2

Dreigeschossiger, verputzter Fachwerkbau in Ecklage über massivem Erdgeschoss mit Ladeneinbau, Geschoßvorstöße mit verputzten Balkenköpfen, Satteldach über drei Dachgeschossebenen. 17. Jh. mit Veränderungen, 2002 Umbau.

Das groß dimensionierte und in verputzter Gestaltung des 18./19. Jh. überlieferte Gebäude hat exemplarischen und dokumentarischen Wert als ein Wohn- und Geschäftshaus der gehobenen Bürgerschicht des 17. Jh. in exponierter städtebaulicher Lage.

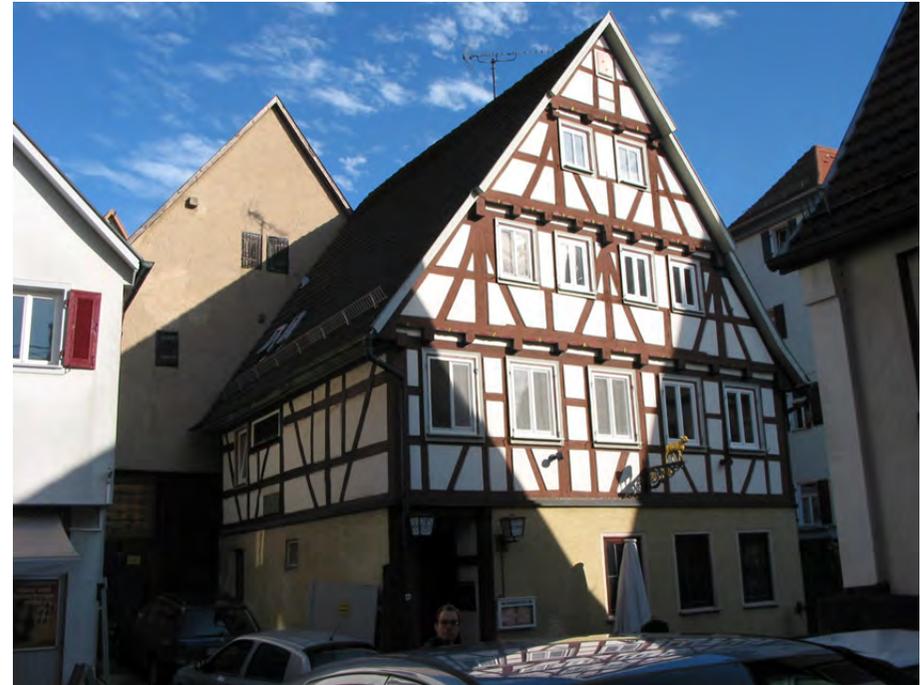
### Schulstraße 3

Zweigeschossiger Fachwerkbau über massivem Erdgeschoss, Geschoßvorstöße, kielbogig gefaste Schwellbalken, Satteldach über drei Dachgeschossebenen. 17. Jh., Erd- und Obergeschoss im 19. Jh. verändert, 1955 sowie 1980 Instandsetzung und Fachwerkreilegung; gusseisernes Wirtshauschild mit goldenem Lamm, 19. Jh.

Das gut überlieferte Gasthaus hat dokumentarischen Wert für die Wiederaufbauphase nach dem Stadtbrand von 1635. Zudem hat es exemplarischen Wert für das historische Gaststättenwesen in Herrenberg.

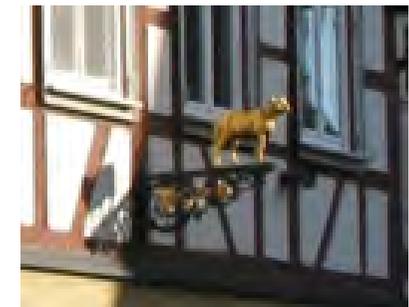
*Wirtshausausleger „Lamm“*

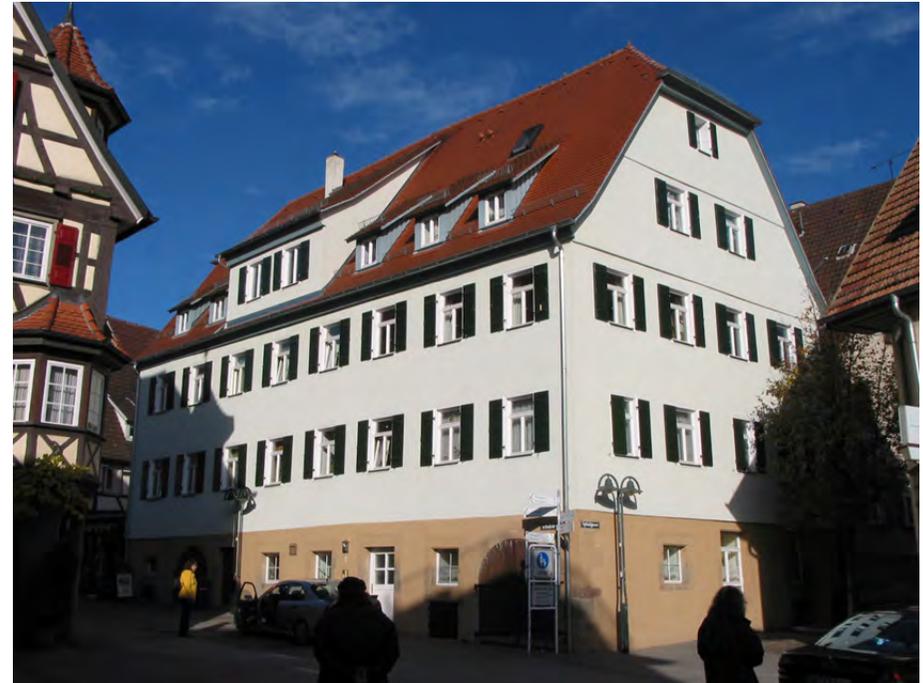
## Schulstraße 7

Dreigeschossiger, verputzter Fachwerkbau in Ecklage über massivem Erdgeschoss mit Eckquaderung und rundbogigen Kellertoren, leichte Geschoßvorstöße, Krüppelwalmdach über drei Dachgeschossebenen mit Schleppegauben. 1779 erbaut, 2002-2004 Umbau und Sanierung.

Seine Ecklage lässt das Gebäude im Straßenbild besonders zur Geltung kommen, wodurch es hohen städtebaulichen Wert besitzt. Das große Schulhaus hat exemplarischen und dokumentarischen Wert als Sondergebäude für das Schulwesen des 18./19. Jh. in Herrenberg. Das Schulhaus stellt zusammen mit Spitalgasse 15, 18 und Tübinger Straße 4 eine Sachgesamtheit als ehem. Spitalkomplex dar.

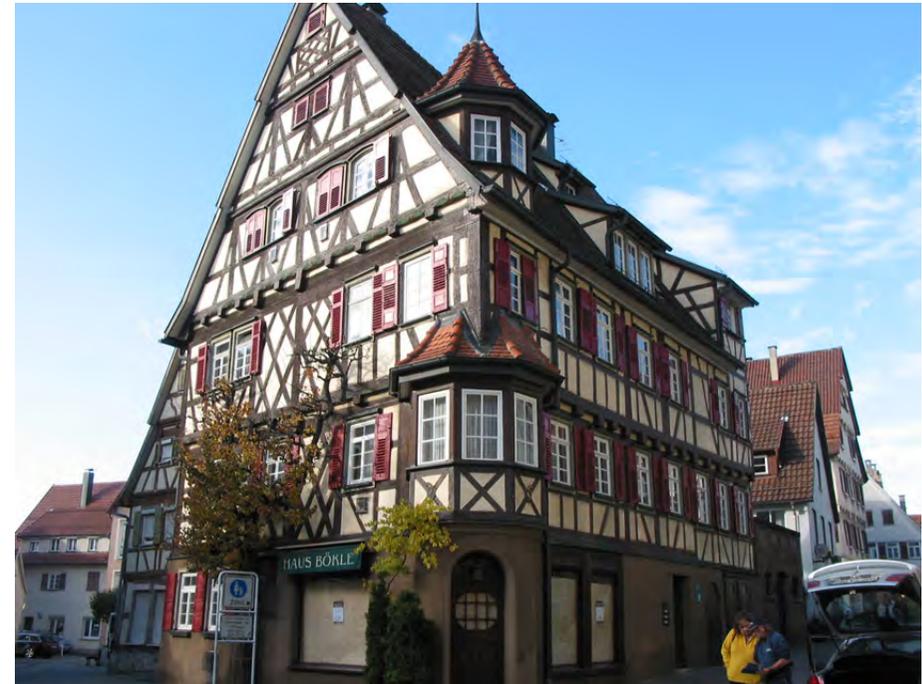
## Schulstraße 8

Dreigeschossiger, teils verputzter Fachwerkbau in Ecklage über massivem Erdgeschoss mit Ladeneinbau, Geschoßvorstöße, Rautenfelder, an südöstlicher Ecke polygonaler Standerker und Dachtürmchen, Satteldach über drei Dachgeschossebenen mit Schleppegauben. 17. Jh., 1912 Standerker und Dachtürmchen durch Albert Bauer (Stadtbaumeister) ergänzt, 1981 Fachwerkfreilegung.

Das gut überlieferte repräsentative Gebäude hat exemplarischen und dokumentarischen Wert als ein Wohnhaus der gehobenen Bürgerschicht des 17. Jh. Durch die von Standerker und Dachtürmchen besonders akzentuierte Ecklage hat das Gebäude mit der historisierenden Überarbeitung auch einen hohen städtebaulichen Wert bekommen; ein Zeugnis des Stadtumbaus des frühen 20. Jh.

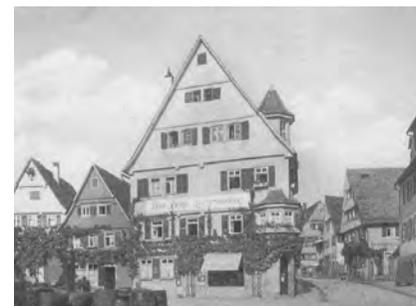
Ansicht von Süden um 1920

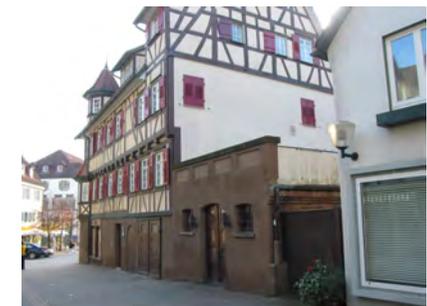
Der nördlich anschließende Werkstattanbau des 19./20. Jh. ist als beispielhaftes Gebäude eines frühen Gewerbebetriebes des Industriezeitalters erhaltenswert.

Ansicht von Norden mit Anbau

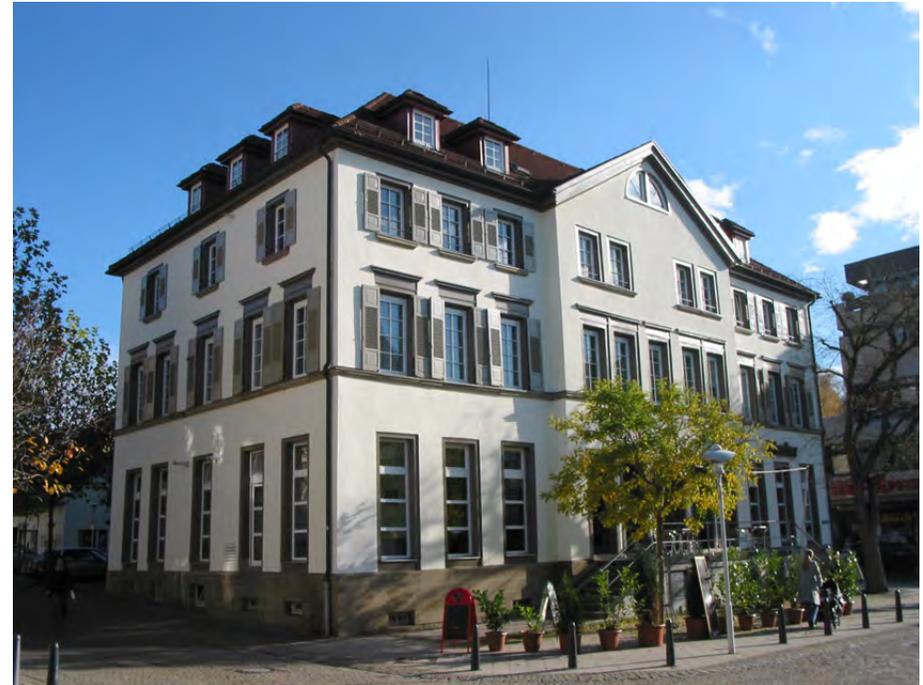
## Schulstraße 11

Dreigeschossiger, verputzter Massivbau in Kopflage über massivem Sockel und hohem Erdgeschoss, übergiebelter Mittelrisalit, Walmdach über zwei Dachgeschossebenen mit Walmgauben. 1876/77 erbaut, 1986-87 Sanierung und Umbau, 1996 Außensanierung, 2004 Umbau im Unter- und Erdgeschoss, 2008 Fassadensanierung.

Das gut überlieferte ehem. Schulhaus mit klassizistischem Charakter im Typus des Kameralamtsstils hat exemplarischen und dokumentarischen Wert als Sondergebäude für das Schulwesen des 19. Jh. in Herrenberg. Zudem hat es als Gebäude außerhalb der Stadtmauer in besonders straßenbildprägender Kopflage einen hohen städtebaulichen Wert und zeugt ebenso wie das Oberamtsgericht (Hindenburgstraße 7) von der baulichen Stadterweiterung im 19. Jh. über die Stadtmauer hinaus.

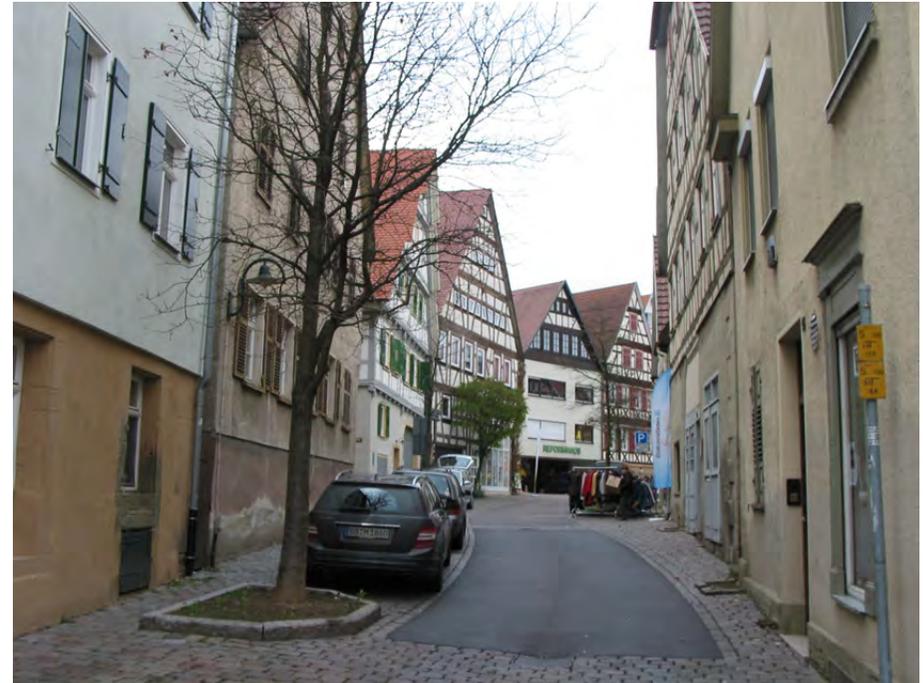
*Blick nach Osten auf Höhe der Schulstraße ❶*

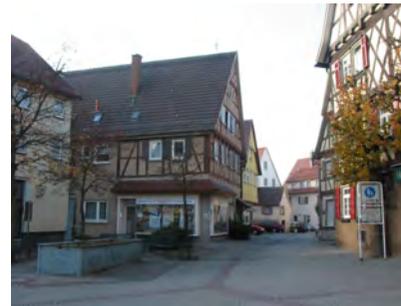
*Blick nach Westen ❷*

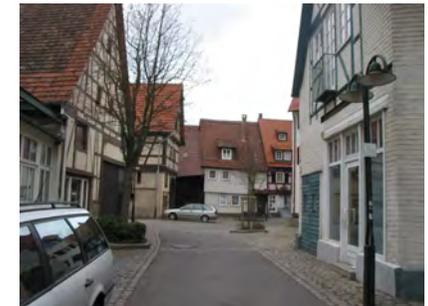
*Blick nach Westen ❸*

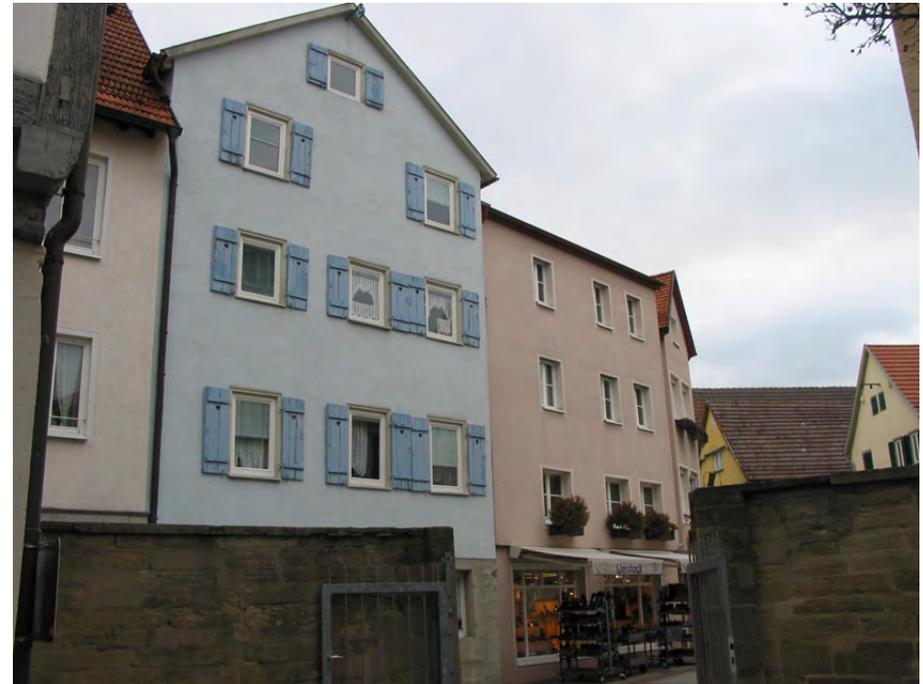
## Spitalgasse 3

Viergeschossiger, verputzter Fachwerkbau über massivem Erdgeschoss, Satteldach über einer Dachgeschossebene. 19./20. Jh.

Das auffallend hohe Gebäude steht beispielhaft für das ab dem 19. Jh., durch das zunehmende Bevölkerungswachstum, aufkommende Bauen in die Höhe, welches hier im innerstädtischen Kontext verwirklicht wurde.

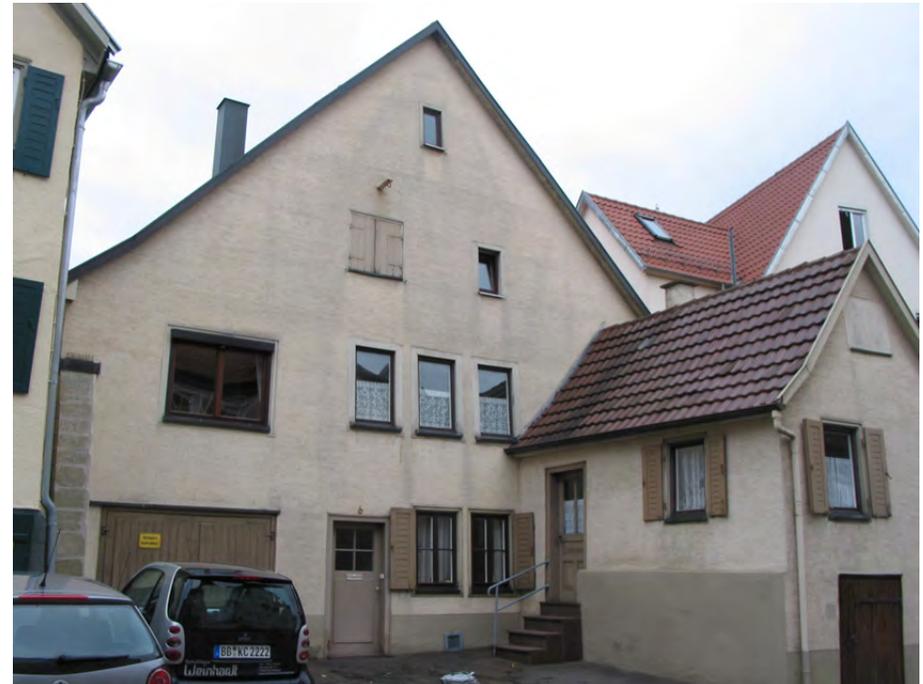
## Spitalgasse 6

Zweigeschossiger, verputzter Fachwerkbau über massivem Erdgeschoss, Satteldach über zwei Dachgeschossebenen. 19. Jh. mit Veränderungen; nordwestlicher eingeschossiger, verputzter Fachwerkanbau über massivem Sockel, Satteldach. 19. Jh. Kulturdenkmal gem. § 2 DSchG sind die Reste der auf der Südseite des Gebäudes vorhandenen Stadtmauer; im Kern 13. Jh.

Das mit Veränderungen überlieferte Gebäude samt Anbau steht beispielhaft für ein ehemaliges Wohn- und Handwerkerhaus des 19. Jh., welches den von Kleinbürgern und Handwerkern geprägten Charakter dieses Stadtquartiers verdeutlicht. Die Stadtmauer hat für die Geschichte der Stadtbefestigung einen hohen dokumentarischen Wert.

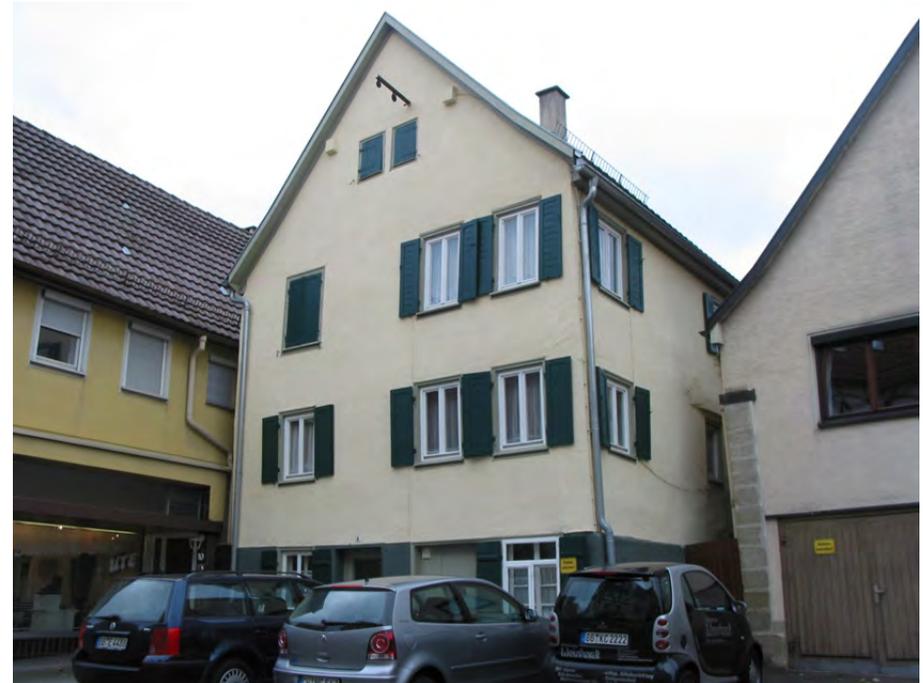
## Spitalgasse 8

Dreigeschossiger, verputzter Fachwerkbau über massivem Erdgeschoss, Satteldach über zwei Dachgeschosebenen. 18./19. Jh. mit Veränderungen. Kulturdenkmal gem. § 2 DSchG sind die Reste der auf der Südseite des Gebäudes vorhandenen Stadtmauer; im Kern 13. Jh.

Das mit Veränderungen überlieferte Gebäude steht beispielhaft für ein Wohn- und Handwerkerhaus des 18./19. Jh., welches den von Kleinbürgern und Handwerkern geprägten Charakter dieses Stadtquartiers verdeutlicht. Die Stadtmauer hat für die Geschichte der Stadtbefestigung einen hohen dokumentarischen Wert.

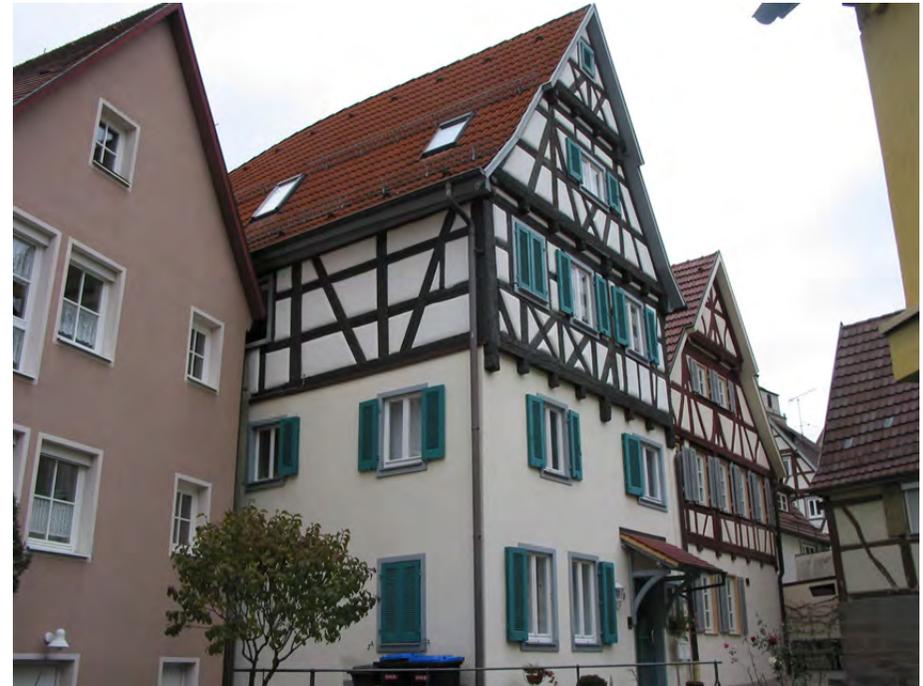
## Spitalgasse 9

Dreigeschossiger, teils verputzter Fachwerkbau über massivem Sockel, Geschoßvorstöße, Andreaskreuze, Satteldach über zwei Dachgeschossebenen. 17./18. Jh. mit Veränderungen, 2001-2003 Fassadeninstandsetzung und Dachgeschossausbau.

Das ungewöhnlich hohe Gebäude bildet durch seine aus der Straßenflucht zurückspringende und schräg stehende Lage einen städtebaulichen Akzent. Zudem steht es beispielhaft für die Formsprache des Fachwerkbaus an einem kleinbürgerlichen Wohnhaus des 17./18. Jh.

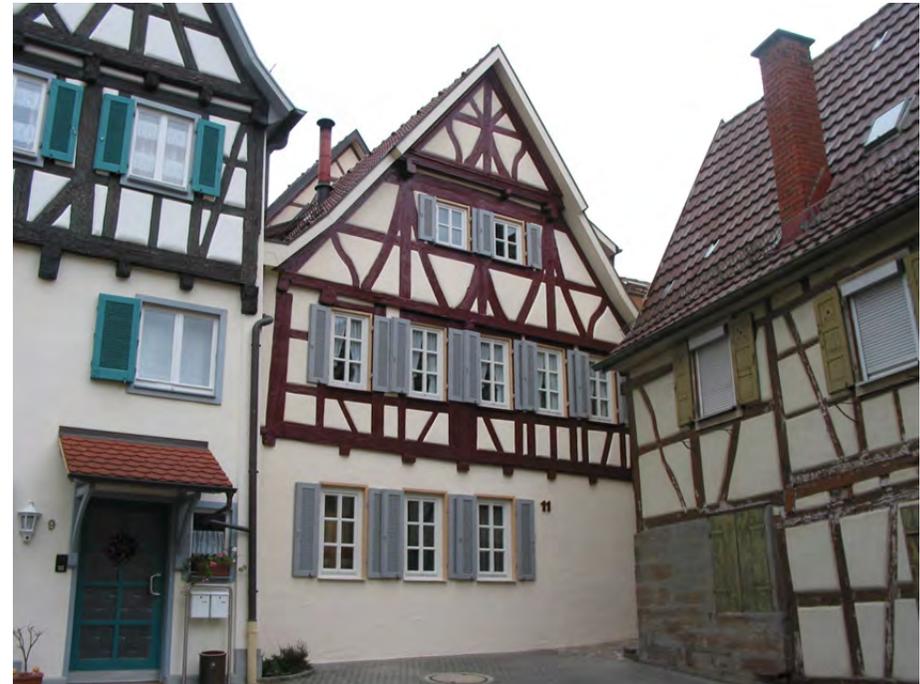
## Spitalgasse 11

Zweigeschossiger Fachwerkbau, in zweiter Reihe zur Spitalgasse stehend, über massivem Erdgeschoss, Geschoßvorstöße, profilierte Schwellbalken, geschweifte Bänder, Satteldach über zwei Dachgeschossebenen mit Schleppgaube. Um 1650 erbaut, nördliche Erweiterungen 19./20. Jh., 1965 Fachwerkfreilegung, 1987-89 Instandsetzung, 2008 Fassadensanierung.

Das Gebäude hat exemplarischen und dokumentarischen Wert als ein kleinbürgerliches Wohnhaus des 17. Jh., welches wohl kurz nach dem Stadtbrand von 1635 errichtet wurde. Zudem hat es als Wohnhaus des Turmwächters eine stadthistorische Bedeutung.

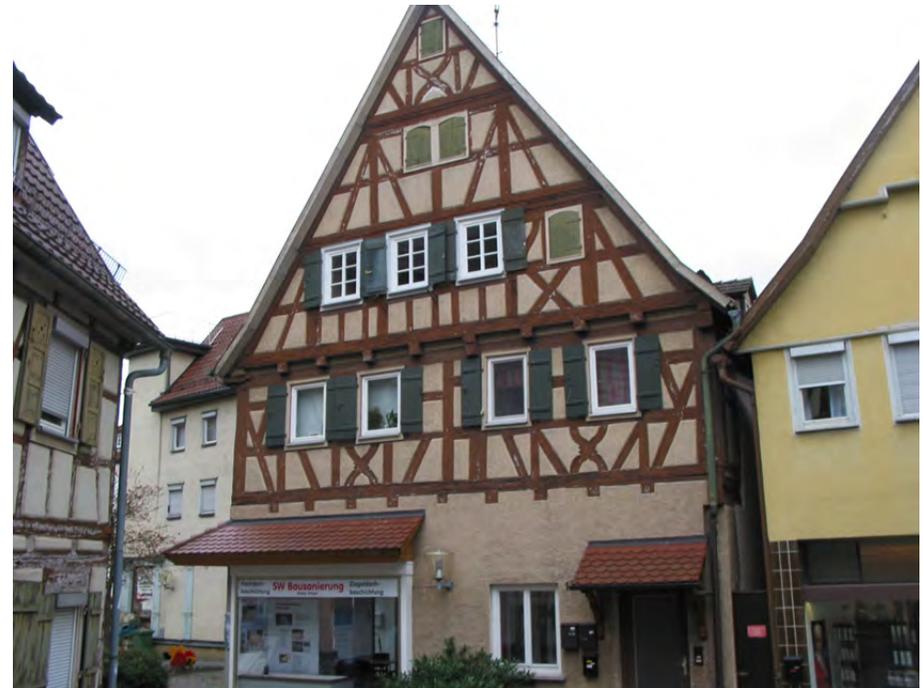
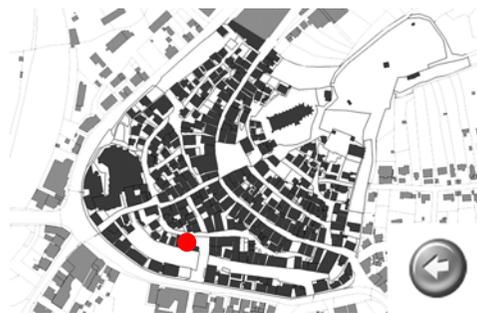
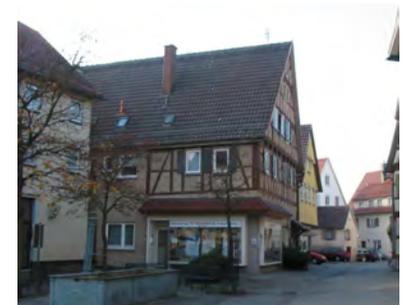
## Spitalgasse 13

Ansicht von Osten

Zweigeschossiger Fachwerkbau über teils massivem Erdgeschoss, Geschoßvorstöße, profilierte Schwellbalken, geschweifte Bänder, Satteldach über zwei Dachgeschossebenen mit Schleppgaube. 1637 erbaut, 1970 Fachwerkreilegung.

Das Gebäude wurde nach dem Stadtbrand von 1635 anstelle des abgebrochenen Stadtttores 1637 erbaut.

Das Gebäude hat exemplarischen und dokumentarischen Wert als ein frühes Zeugnis eines Handwerkhause in der Spitalgasse, welches kurz nach dem Stadtbrand von 1635 errichtet wurde.

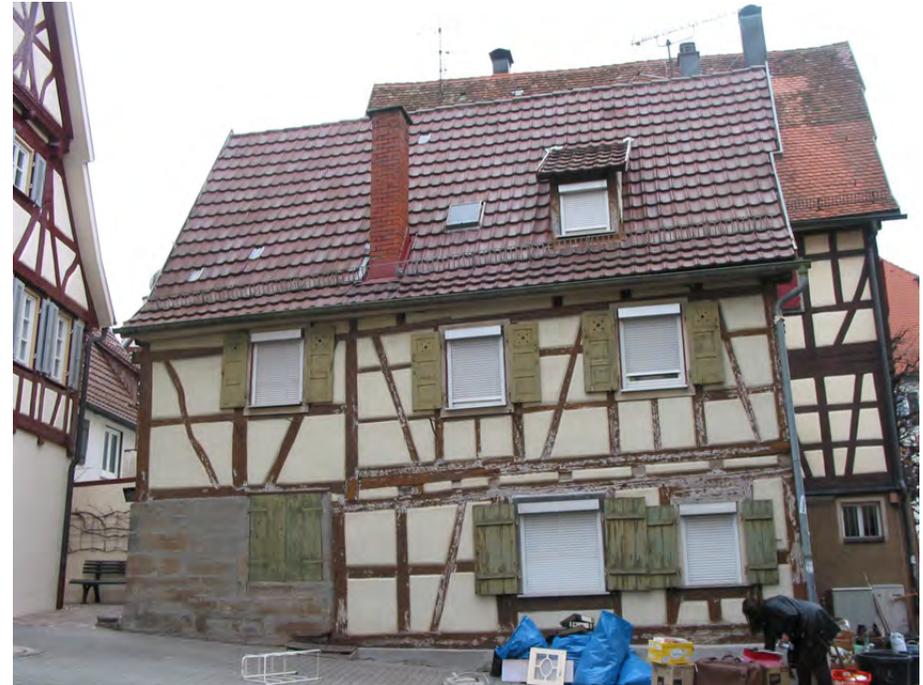
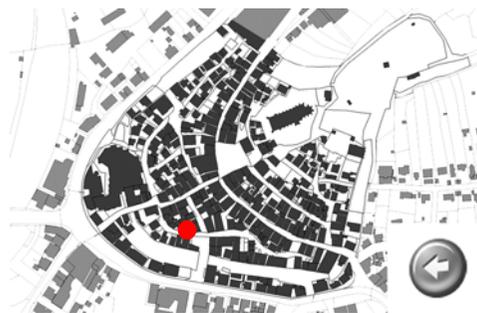
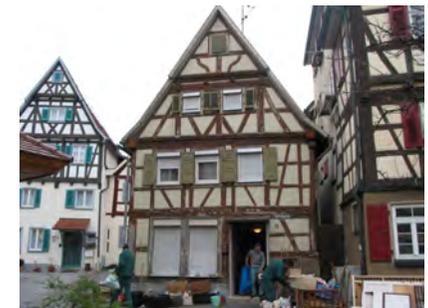
## Spitalgasse 14

*Ansicht von Südosten*

Dreigeschossiger, verputzter Fachwerkbau in Kopflage über massivem Sockel und Ladeneinbau, an südöstlicher Ecke zweigeschossiger Eckerker, westlicher Hausteil Satteldach über zwei Dachgeschossebenen mit Aufzugsgaube, östlicher Hausteil viergeschossig mit Flachdach. 19. Jh. mit jüngeren Veränderungen.

Der westliche, ältere Hausteil wurde - nach der Neuanlegung und Verlängerung der Schulstraße in der 2. Hälfte des 19. Jh. - durch den östlich Flachdachbau mit Eckerker und Ladeneinbau erweitert und stellt somit eine bauliche Reaktion auf den Straßendurchbruch dar.

Das Gebäude prägt durch seine Kopflage zwischen der Aufweitung der Schulstraße und der platzartigen Anlage der Straße „Auf dem Graben“ die Eingangssituation zur historischen Altstadt in hohem Maße. Es steht beispielhaft als Wohn- und Geschäftshaus des 19. Jh. und die städtebauliche Erneuerung in dieser Zeit.

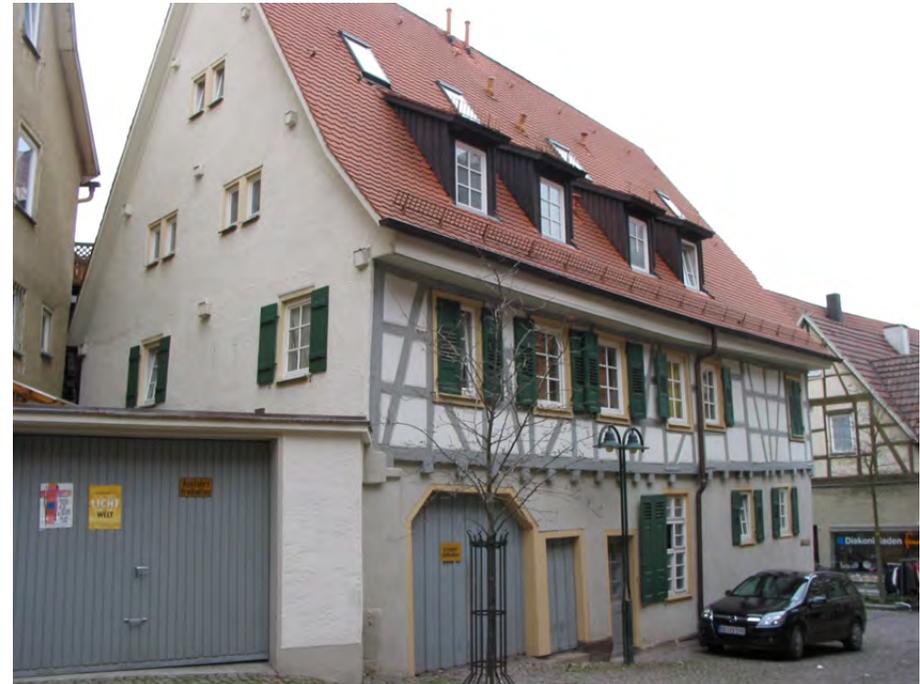
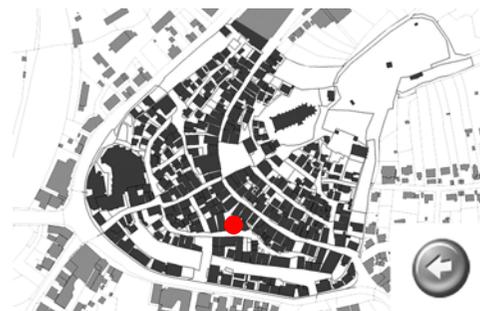
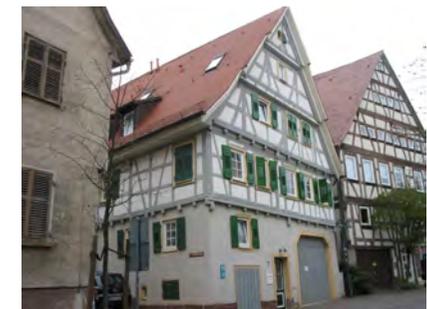
## Spitalgasse 18

Ansicht von Südwesten

Zweigeschossiger Fachwerkbau über hohem massivem Erdgeschoss mit mittelachsiger, teils zugesetzter Toreinfahrt, Eckquaderung, Krüppelwalmdach über drei Dachgeschossebenen mit Giebelgaube. Um 1780 erbaut, Veränderungen im 20. Jh.; östlich angebaute ehem. Fachwerkscheune, eingeschossig über hohem massivem Erdgeschoss mit modernem Ladeneinbau, Satteldach über zwei Dachgeschossebenen. 18. Jh., im 20. Jh. zu Wohnzwecken ausgebaut.

Im Primärkatasterplan von 1830 sind Wohnhaus und Scheune noch als separate Baukörper verzeichnet; diese wurden wohl erst im 20. Jh. durch einen Zwischenbau miteinander verbunden.

Das stattliche Gebäude hat exemplarischen und dokumentarischen Wert als ehemaliges Wohngebäude der Spitalinsassen des 18. Jh. in Herrenberg. Es ist somit Zeugnis für die Geschichte der sozialen Fürsorge in der Stadt. Das Gebäude stellt zusammen mit Schulstraße 7, Spitalgasse 15 und Tübinger Straße 4 eine Sachgesamtheit als ehem. Spitalkomplex dar.

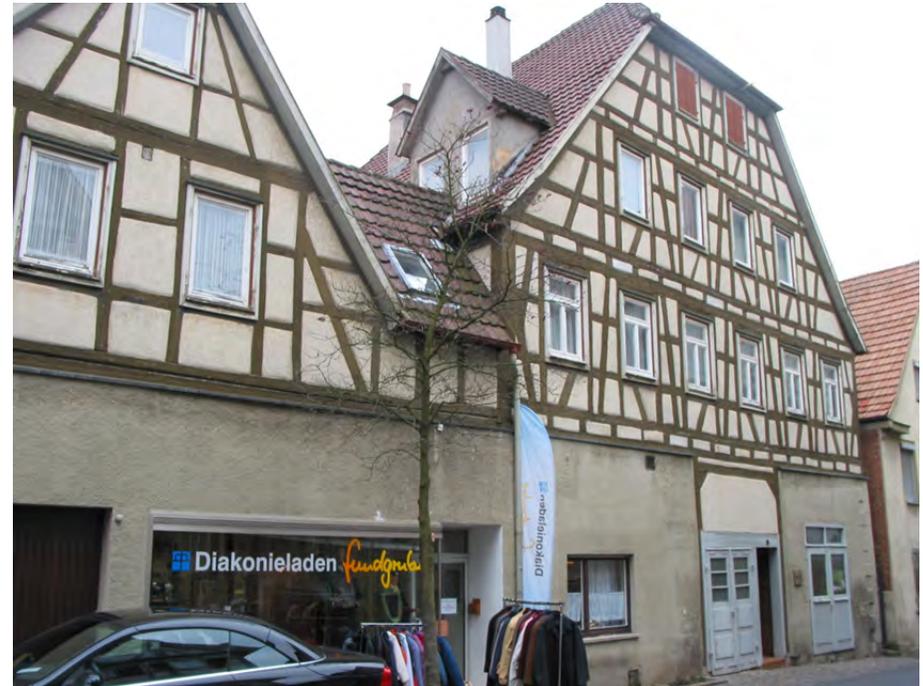
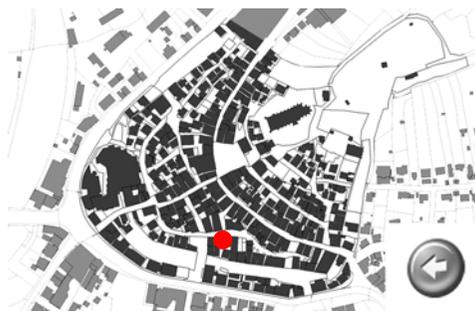
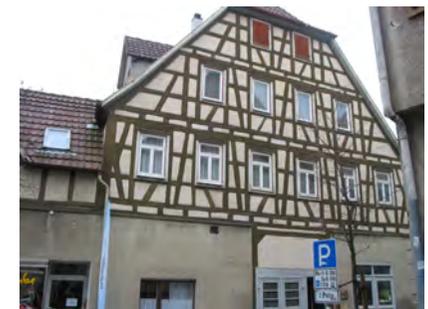
## Spitalgasse 19

*Ansicht von Nordosten*

Zweigeschossiger Fachwerkbau in exponierter Lage über hoher Erdgeschosszone mit ehem. Toreinfahrten in Form eines Einhauses, Satteldach über drei Dachgeschossebenen. 1784 erbaut, 1980 Fachwerkfreilegung, 2003 Sanierung; östlich anschließender eingeschossiger Fachwerkanbau über dreieckigem Grundriss mit Pultdach. 18./19. Jh.

Das ehem. Einhaus samt Anbau hat exemplarischen und dokumentarischen Wert für die ackerbürgerlichen Wohn- und Lebensverhältnisse, die für die von Landwirtschaft und Handwerk lebenden Bewohner der Spitalgasse charakteristisch sind. Zudem hat das Gebäude durch seine Lage im Scheitelpunkt einer Kurve der Spitalgasse städtebaulichen Wert.

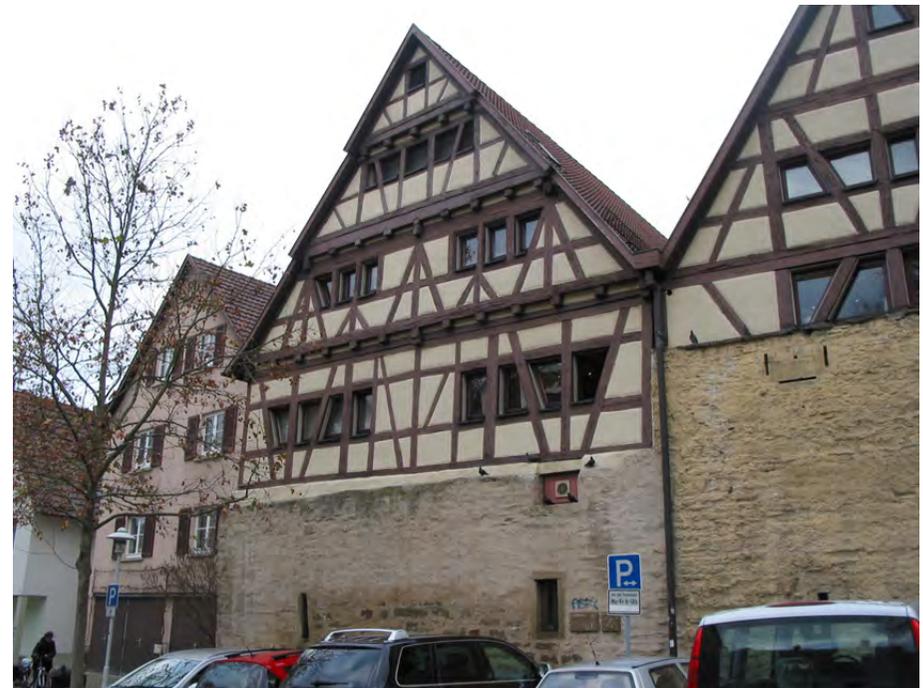
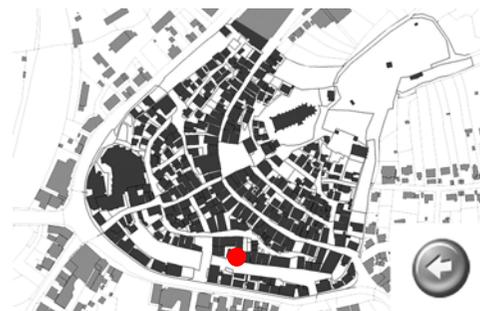
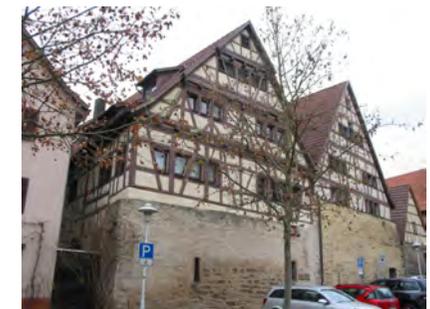
## Spitalgasse 26, 26/1

*Ansicht von Südwesten*

Zweigeschossiges, teils verputztes Fachwerk-Doppelhaus in exponierter Lage über massivem Erdgeschoss in Form eines gestelzten Doppelwohnstallhauses, nordöstliche Hausecke abgescrängt, Geschoßvorstöße, profilierte Schwellbalken, Andreaskreuze, geschweifte Bänder, Satteldach über drei Dachgeschossebenen mit Schleppegauben. 17. Jh. mit Veränderungen, Laden einbau 20. Jh., 1984 Umbau.

Das Doppelwohnhaus hat exemplarischen und dokumentarischen Wert für die bürgerliche Wohn- und Lebenskultur des 17. Jh. und gehört wohl auch zur Gruppe der kurz nach dem Stadtbrand von 1635 errichteten Gebäude. Zudem dominierte das Haus durch seine in den Straßenraum gerückte Lage eine Engstelle der Spitalgasse und hat hier einen hohen städtebaulichen Wert.
