### Denkmalpflegerischer Werteplan Gesamtanlage Herrenberg

Stand 30.12.2008  
Referat Denkmalpflege (Hahn, Numberger)

## Herrenberg, Kreis Böblingen

Gesamtanlage gemäß § 19 DSchG

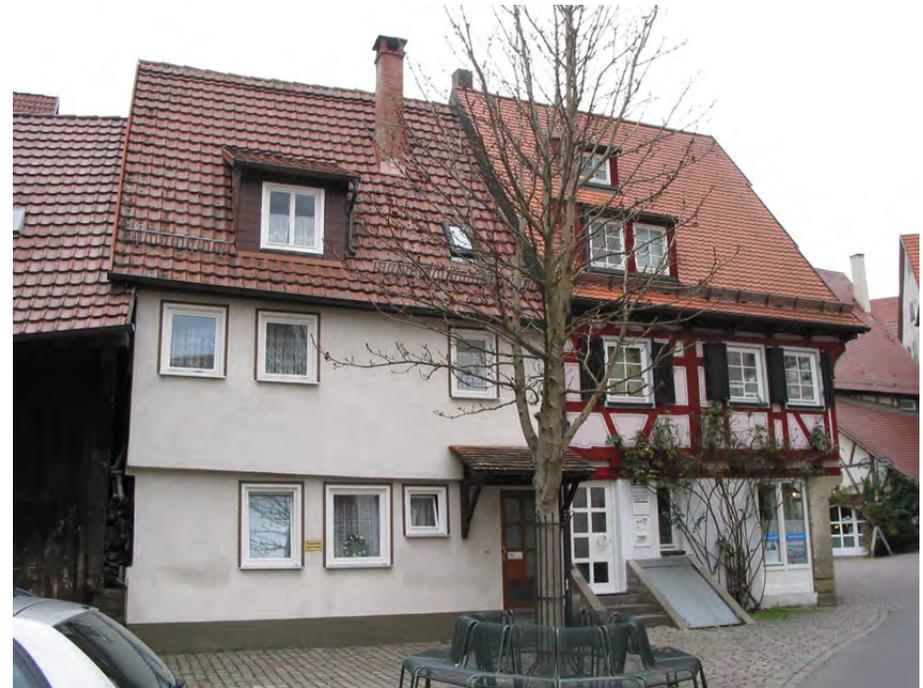
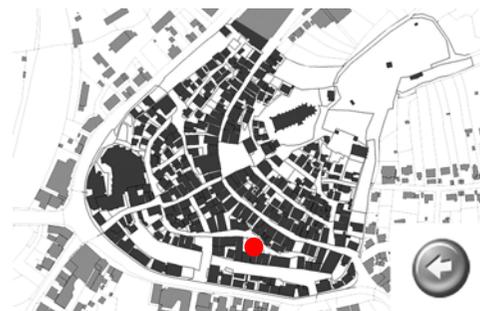
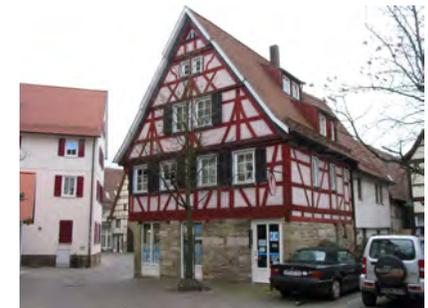
## Spitalgasse 28

*Ansicht von Nordwesten*

Eingeschossige Fachwerkscheune, südlich auf der Stadtmauer aufsitzend, massives Erdgeschoss, Toreinfahrt an der nordöstlichen Ecke, Satteldach über zwei Dachgeschossebenen mit Giebelgaube. 17./18. Jh. mit Veränderungen, 1989 Sanierung. Kulturdenkmal gem. § 2 DSchG sind die Reste der auf der Südseite im Gebäude integrierten Stadtmauer; im Kern 13. Jh.

Das Gebäude steht beispielhaft als ein Ökonomiegebäude des 17./18. Jh., welches den noch landwirtschaftlich geprägten Charakter der Spitalgasse vermittelt. Es reiht sich in einen typischen Scheunengürtel entlang der ehemaligen Stadtmauer ein. Die Stadtmauer hat für die Geschichte der Stadtbefestigung einen hohen dokumentarischen Wert.

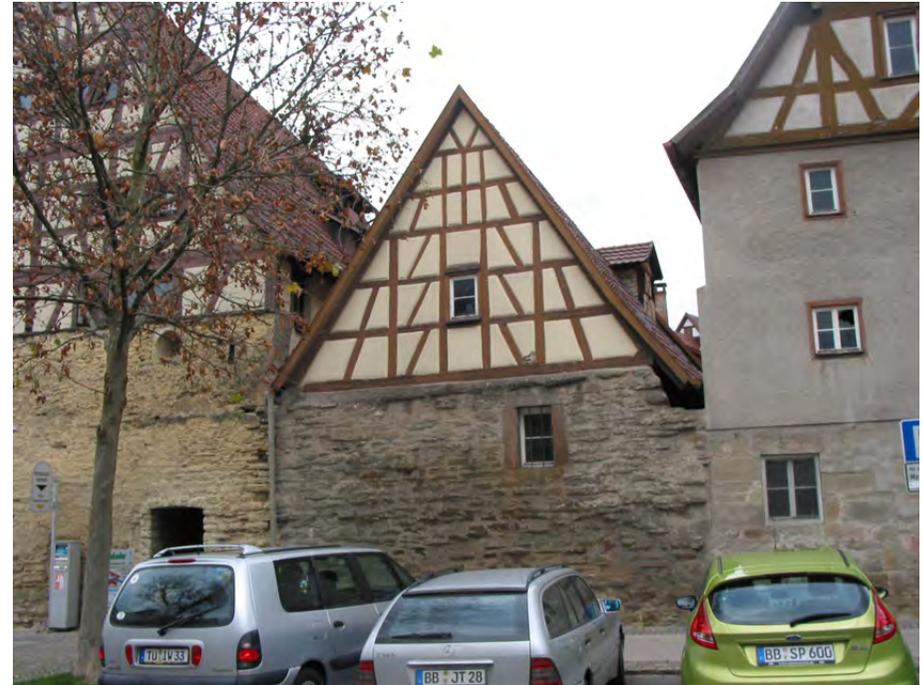
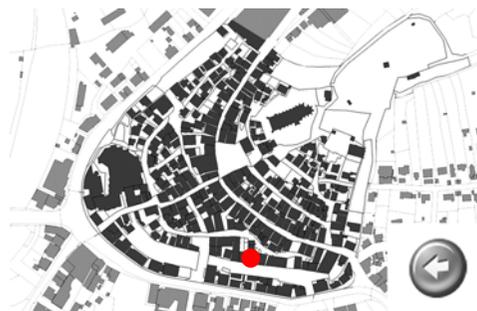
## Spitalgasse 30

Zweieinhalbgeschossige, teils verputzte Fachwerkscheune über massivem Erdgeschoss, giebelseitig rundbogige Toreinfahrt, Geschoßvorstöße, kielbogig gefaste Schwellbalken, Satteldach über zwei Dachgeschossebenen. 17. Jh. mit Veränderungen, 1978 Fachwerkfremlegung, 1989 Sanierung.

Das gut überlieferte Gebäude steht beispielhaft als ein Ökonomiebau des 17. Jh., welcher den noch landwirtschaftlich geprägten Charakter der Spitalgasse vermittelt. Er reiht sich in einen typischen Scheunengürtel entlang der ehemaligen Stadtmauer ein.

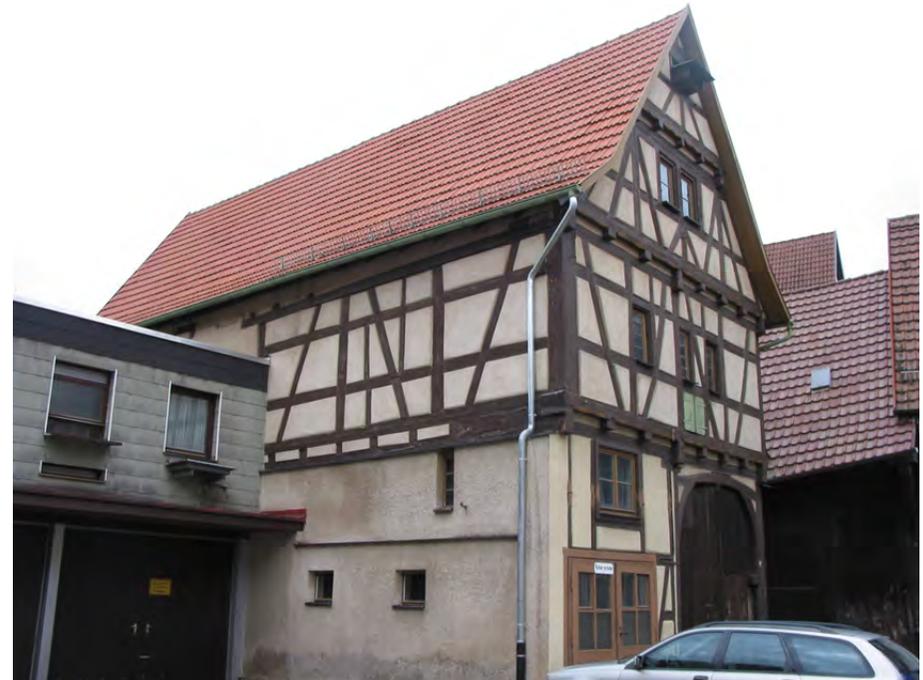
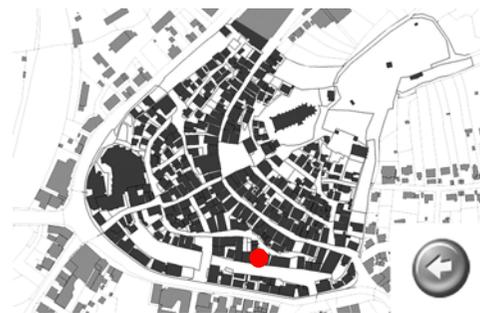
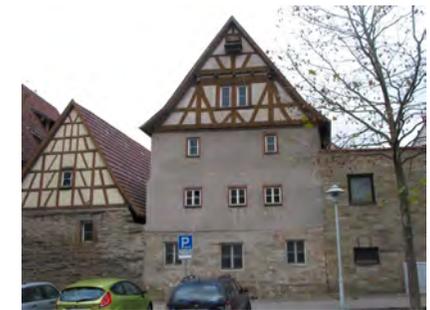
## Spitalgasse 34

*Ansicht von Süden*

Eingeschossige Fachwerkscheune, südlich auf der Stadtmauer aufsitzend, teils massives Erdgeschoss mit modernem Einbau, Satteldach über zwei Dachgeschossebenen. 18. Jh. mit Veränderungen, 1978 Fachwerkfreilegung, 1996 Fassadensanierung. Kulturdenkmal gem. § 2 DSchG sind die Reste der auf der Südseite im Gebäude integrierten Stadtmauer; im Kern 13. Jh.

Das verändert überlieferte Gebäude hat exemplarischen Wert als ein Ökonomiebau des 18. Jh., welcher den noch landwirtschaftlich geprägten Charakter der Spitalgasse vermittelt. Er reiht sich in einen typischen Scheunengürtel entlang der ehemaligen Stadtmauer ein. Die Stadtmauer hat für die Geschichte der Stadtbefestigung einen hohen dokumentarischen Wert.

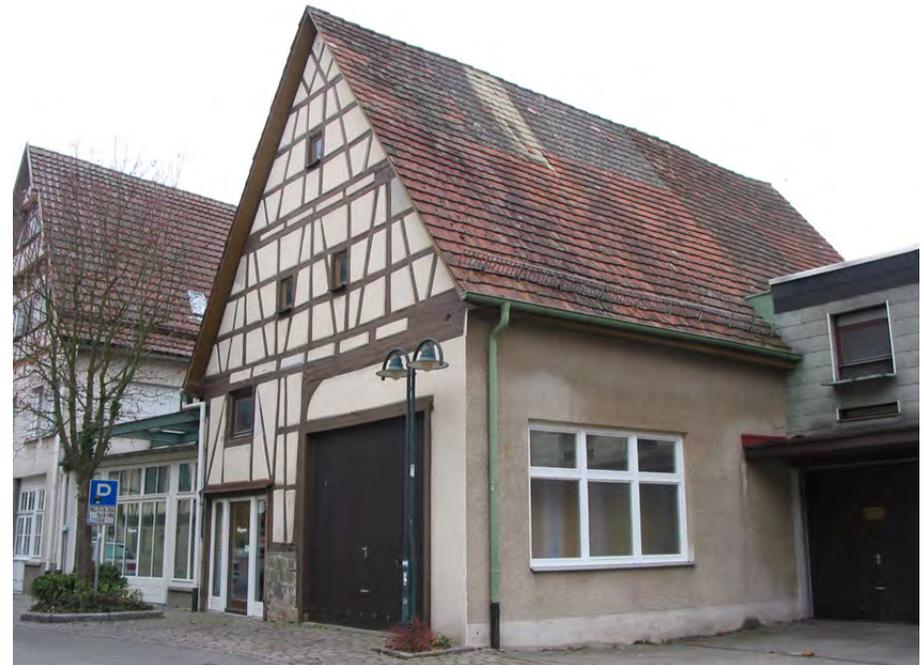
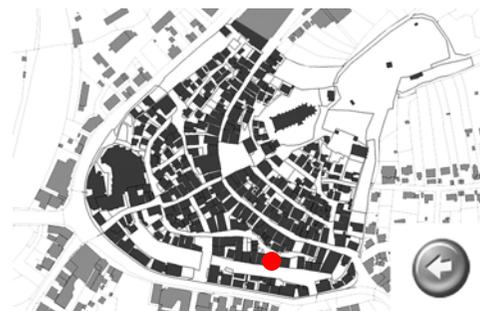
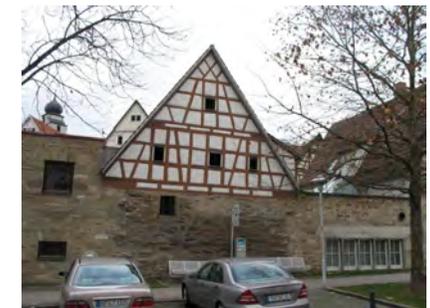
## Spitalgasse 36

*Ansicht von Südwesten*

Zweigeschossiger, teils verputzter Fachwerkbau in Kopflage im Bereich der ehem. Stadtmauer, über massivem Erdgeschoss mit modernem Ladeneinbau, Geschoßvorstöße, profilierte Schwellbalken, Satteldach über drei Dachgeschossebenen mit Schleppgauben. Im Giebel 1639 bez., im 20. Jh. östlich und westlich durch Anbauten erweitert, 1970-74 Instandsetzung und Fachwerkfreilegung.

Das verändert überlieferte Gebäude hat exemplarischen und dokumentarischen Wert als ein bürgerliches Wohn- und Handwerkerhaus des 17. Jh., welches kurz nach dem Stadtbrand von 1635 an der Stadtmauer errichtet wurde. Durch seine exponierte Kopflage an einem Durchgang zur Straße „Auf dem Graben“ hat das Gebäude zudem städtebaulichen Wert.

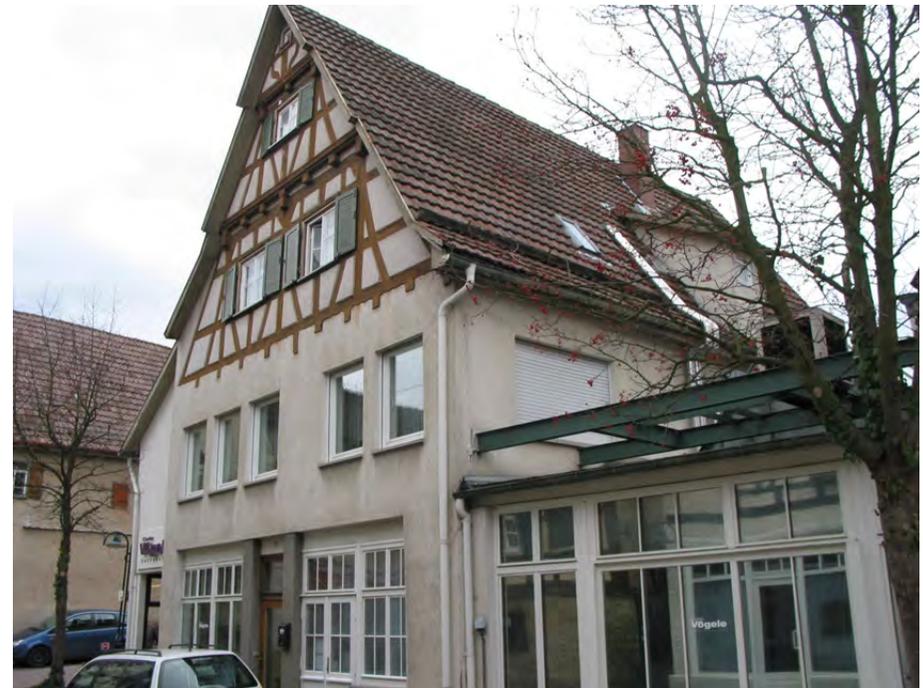
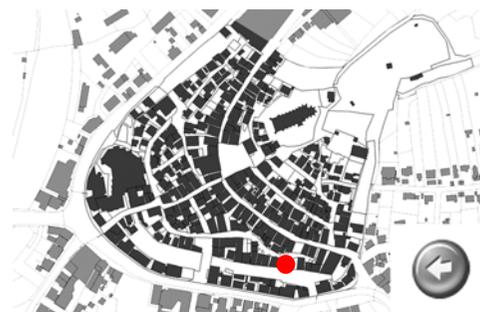
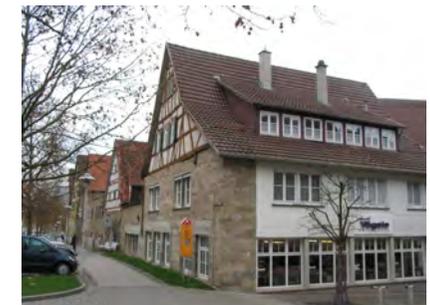
## Spitalgasse 38

*Ansicht von Südosten*

Zweieinhalbgeschossiger, verputzter Fachwerkbau in Kopflage, südlich auf der Stadtmauer aufsitzend, teils massives Erdgeschoss, giebelseitige Toreinfahrt in Form eines Einhauses, Geschoßvorstöße mit verputzten Balkenköpfen, Satteldach über zwei Dachgeschossebenen. 16./17. Jh. Kulturdenkmal gem. § 2 DSchG sind die Reste der auf der Südseite im Gebäude integrierten Stadtmauer; im Kern 13. Jh.

Zum Gasthaus Adler (Tübinger Straße 22) zugehöriges Wohn- und Scheunengebäude.

Das authentisch, in verputzter Gestaltung des 18./19. Jh. überlieferte Gebäude hat hohen exemplarischen und dokumentarischen Wert als ein seltenes Einhaus mit Wohn- und Scheunenteil unter einem Dach, welches in dominanter Lage den landwirtschaftlich geprägten Charakter der Spitalgasse vor dem Stadtbrand von 1635 verdeutlicht. Die Stadtmauer hat für die Geschichte der Stadtbefestigung einen hohen dokumentarischen Wert.

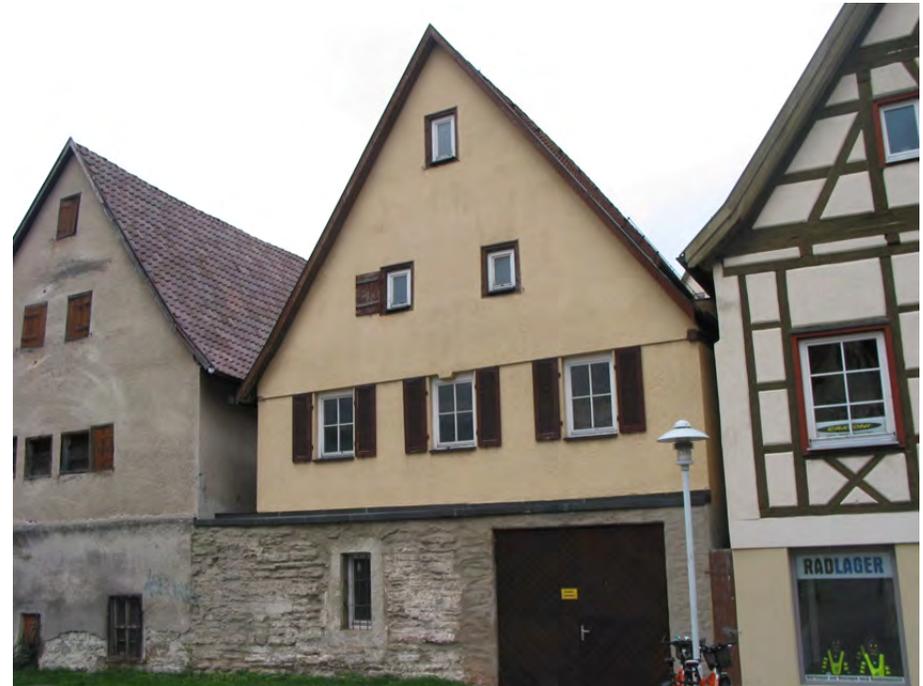
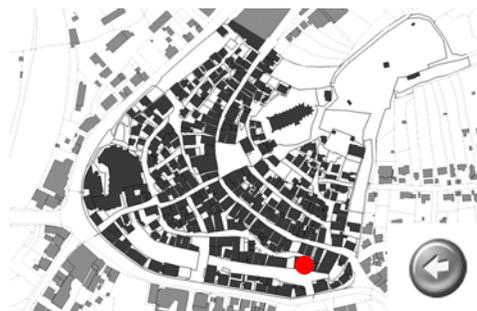
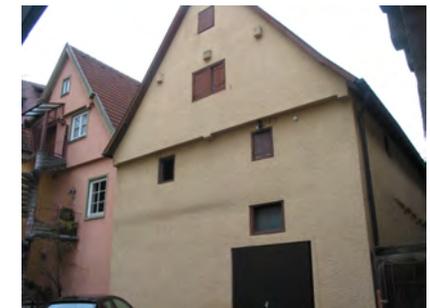
## Spitalgasse 42

Zweigeschossiger, teils verputzter Fachwerkbau über massivem Erdgeschoss mit modernem Ladeneinbau, Geschoßvorstöße, Satteldach über zwei Dachgeschossebenen. 17./18. Jh. mit Veränderungen, 19./20. Jh. östliche Erweiterung, 1960 Fachwerkfreilegung.

Im Primärkatasterplan von 1830 ist das Gebäude als Ökonomiebau verzeichnet.

Das mit Veränderungen überlieferte Gebäude steht beispielhaft als ein ehemaliges Ökonomiegebäude des 17./18. Jh., welches den noch landwirtschaftlich geprägten Charakter der Spitalgasse vermittelt. Es reiht sich in einen typischen Scheunengürtel entlang der ehemaligen Stadtmauer ein.

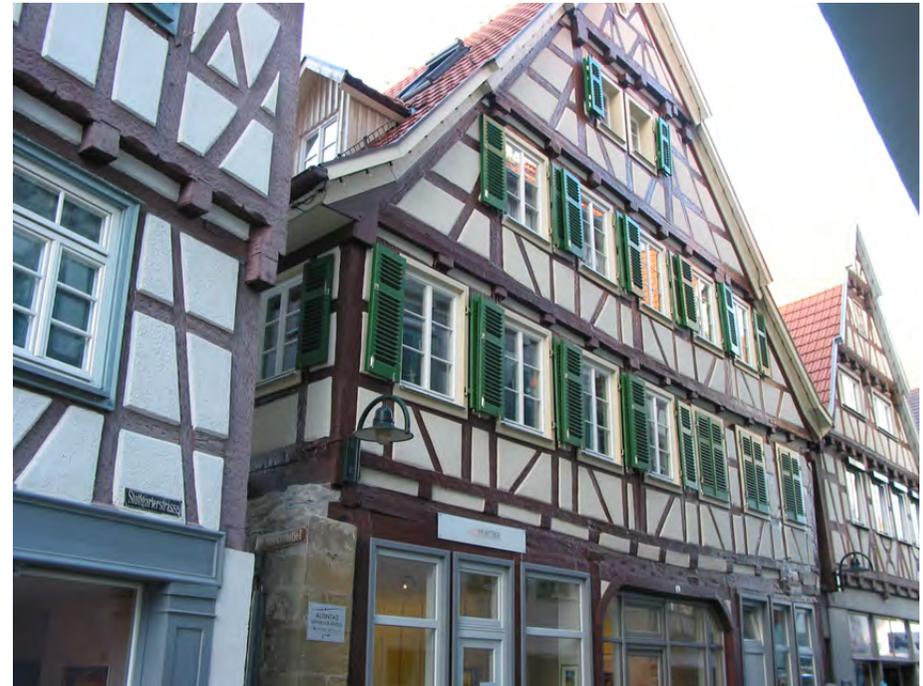
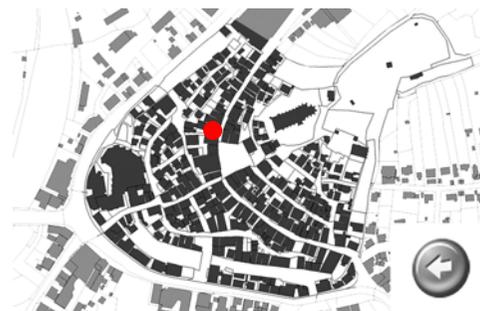
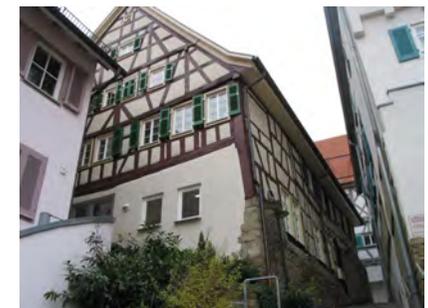
## Stuttgarter Straße 2

Dreigeschossiger Fachwerkbau in dominanter Ecklage über massivem Erdgeschoss mit modernem Ladeneinbau, Geschoßvorstöße, kielbogig gefaste und profilierte Schwellbalken, geschweifte Bänder, Andreaskreuze, Satteldach über drei Dachgeschossebenen mit Aufzugsläden. Mitte 17. Jh. mit Veränderungen, 1955-56 Ladeneinbau und Fachwerkfremlegung, 1976 Fachwerkfremlegung, 1992-93 Sanierung, 2003-2006 Sanierung.

Das im Erdgeschoss veränderte, am Übergang von Marktplatz zur Stuttgarter Straße gelegene, stattliche Gebäude hat dokumentarischen Wert als ein Wohn- und Geschäftshaus der gehobenen Bürgerschicht der Zeit kurz nach dem Stadtbrand von 1635. Zudem hat es exemplarischen Wert für die an einem wichtigen Knotenpunkt in zentraler Lage typische Funktion als ehemaliges Gasthaus.

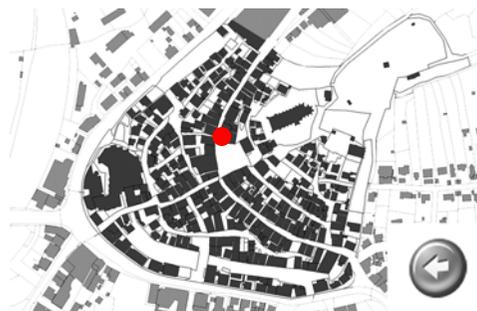
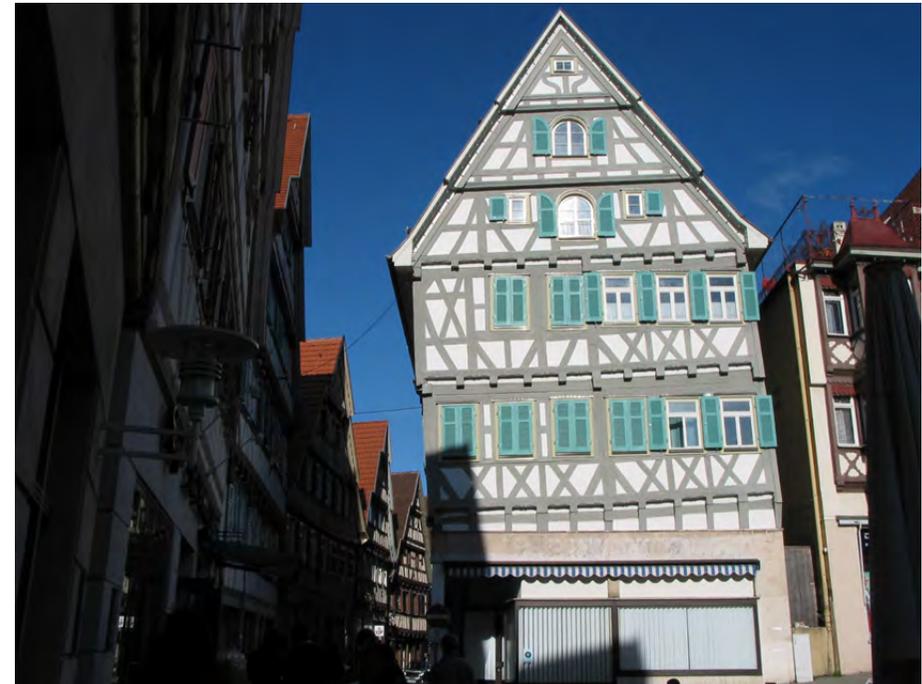
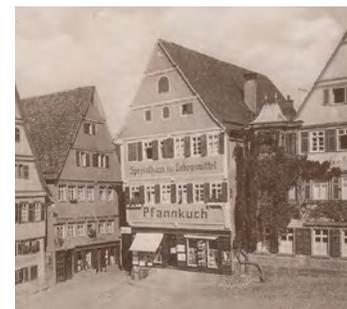
## Stuttgarter Straße 3

Zweigeschossiger Fachwerkbau über massivem Erdgeschoss mit modernem Ladeneinbau, Geschoßvorstöße, kielbogig gefaste und profilierte Schwellbalken, geschweifte Andreaskreuze, Satteldach über drei Dachgeschossebenen. 17. Jh. mit Veränderungen, im 20. Jh. Ladeneinbau, 1954 und 1966 Fachwerkfreilegungen.

Das im Erdgeschoss veränderte Gebäude hat dokumentarischen Wert als ein Wohn- und Geschäftshaus der gehobenen Bürgerschicht der Zeit nach dem Stadtbrand von 1635. Zudem steht es exemplarisch für den Gestaltungsreichtum im Fachwerkbau des 17. Jh. in Herrenberg.

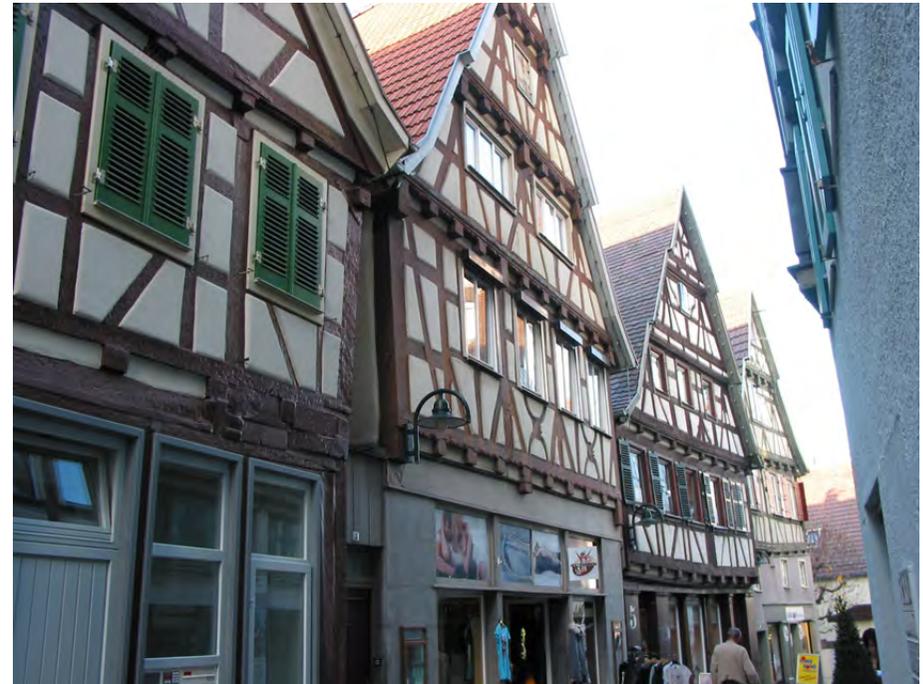
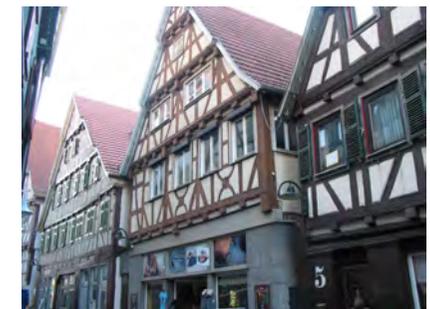
## Stuttgarter Straße 4

Zweigeschossiger Fachwerkbau über massivem Erdgeschoss mit modernem Ladeneinbau, Geschoßvorstöße, kielbogig gefaste Schwellbalken, Satteldach über drei Dachgeschossebenen mit Schleppegaupe. 17. Jh. mit Veränderungen, im 20. Jh. Ladeneinbau, 1970 Fachwerkfreilegung, 1992-93 Sanierung.

Das mit Veränderungen überlieferte Gebäude hat als typischer Vertreter der Stuttgarter Straße exemplarischen und dokumentarischen Wert als ein Wohn- und Geschäftshaus der gehobenen Bürgerschicht der Zeit nach dem Stadtbrand von 1635.

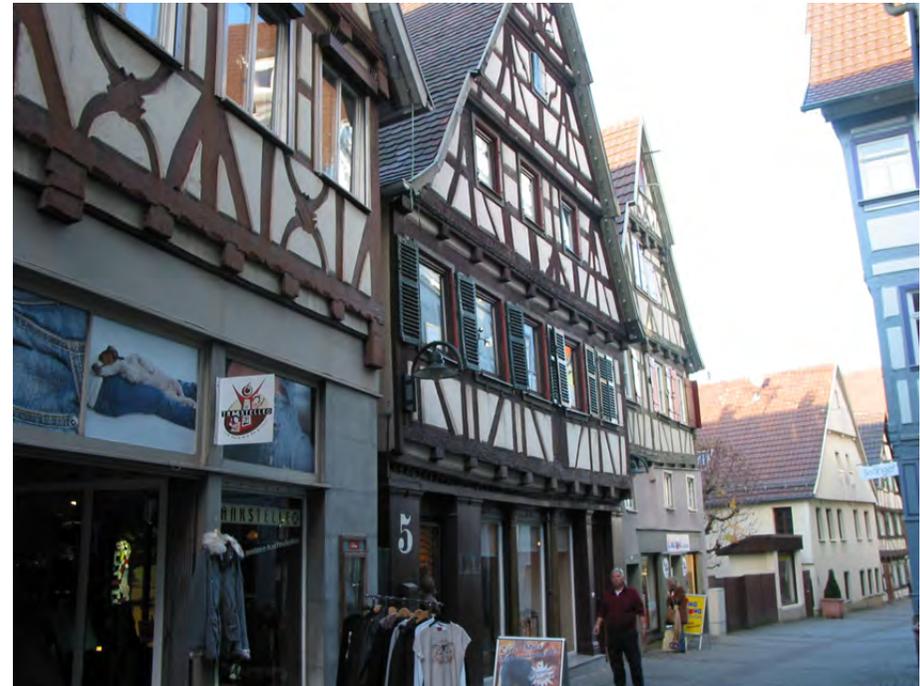
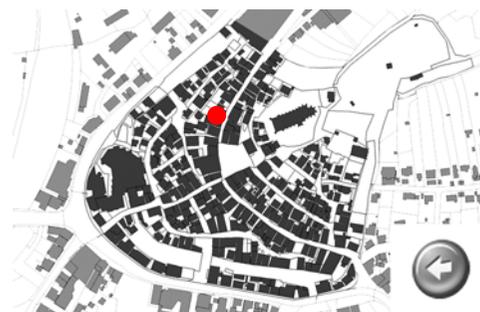
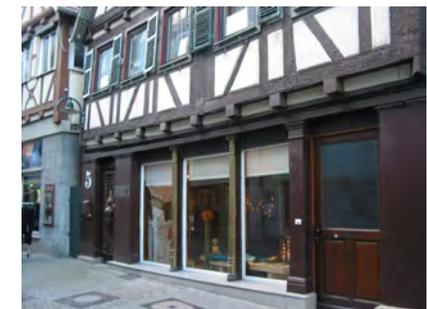
## Stuttgarter Straße 7

Detailansicht vom Erdgeschoss

Zweieinhalbgeschossiger, teils verputzter Fachwerkbau über massivem Erdgeschoss mit Ladeneinbau, Geschoßvorstöße, kielbogig gefaste Schwellbalken, Rautenmotive, Satteldach über zwei Dachgeschossebenen mit Schleppgaube. 17. Jh. mit Veränderungen, um 1900 Ladeneinbau, 1970 und 1978 Fachwerkfreilegungen, 1999 Fassadensanierung an der Rückseite.

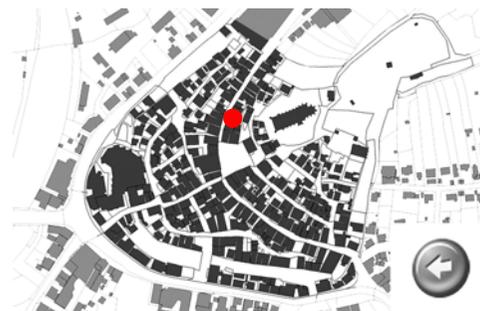
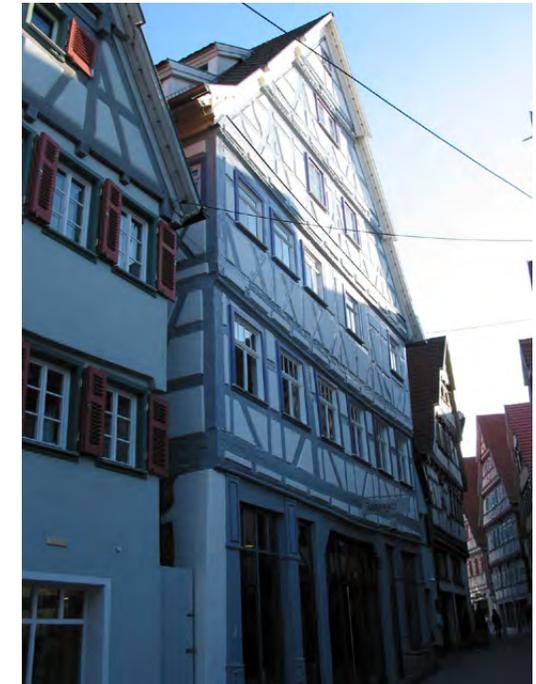
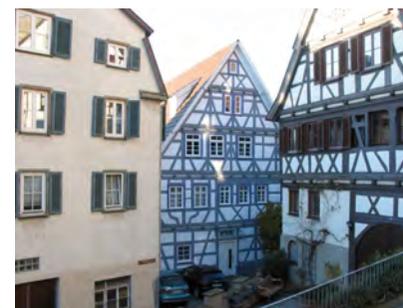
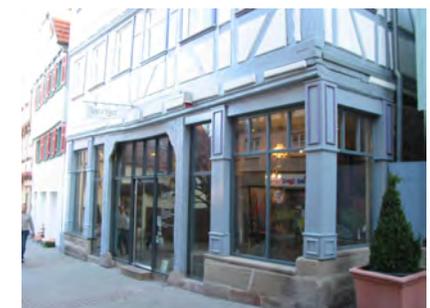
## Stuttgarter Straße 9

Ansicht von Südwesten

Detailansicht vom Erdgeschoss

Zweigeschossiger, verputzter Fachwerkbau über massivem Sockel, Geschoßvorstöße, Satteldach über zwei Dachgeschossebenen. 17./18. Jh. mit Veränderungen, 1942 umfangreiche Veränderungen im Inneren, 1990 Fassadensanierung.

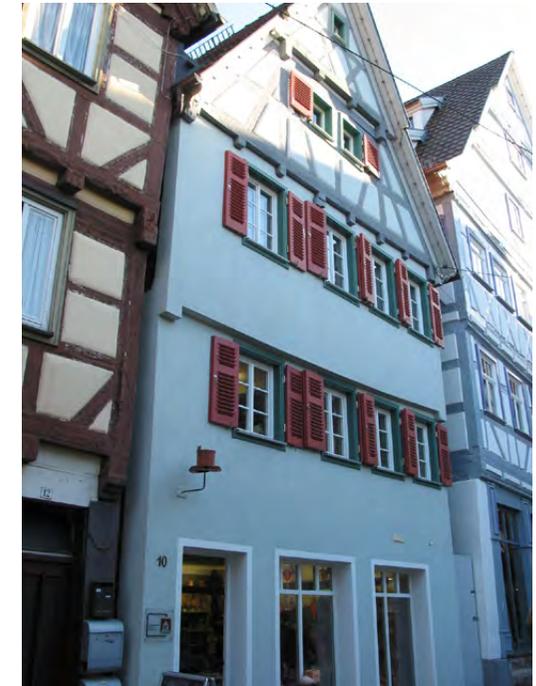
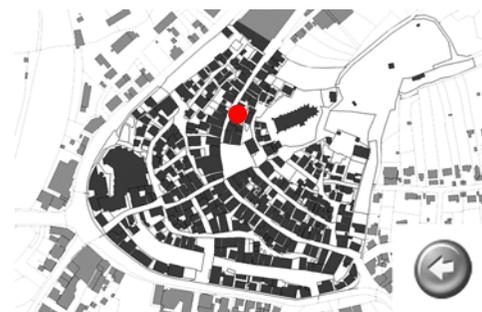
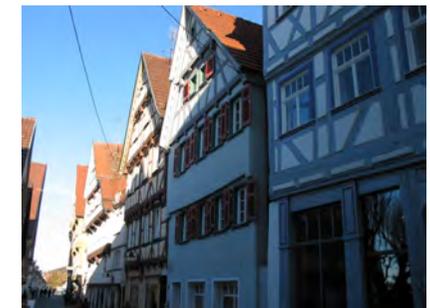
## Stuttgarter Straße 11

*Ansicht von Südwesten*

Zweigeschossiger Fachwerkbau in Hanglage über teils massivem Sockelgeschoss, Geschoßvorstöße, profilierte Schwellbalken, Satteldach über zwei Dachgeschosebenen. Mitte 17. Jh., nach 1982 Fachwerkfremlegung; westlich mit Verbindungsbau angrenzende zweigeschossige, verputzte Fachwerkscheune in Hanglage über hohem massivem Sockelgeschoss, Satteldach über zwei Dachgeschosebenen. 2. Hälfte 19. Jh.

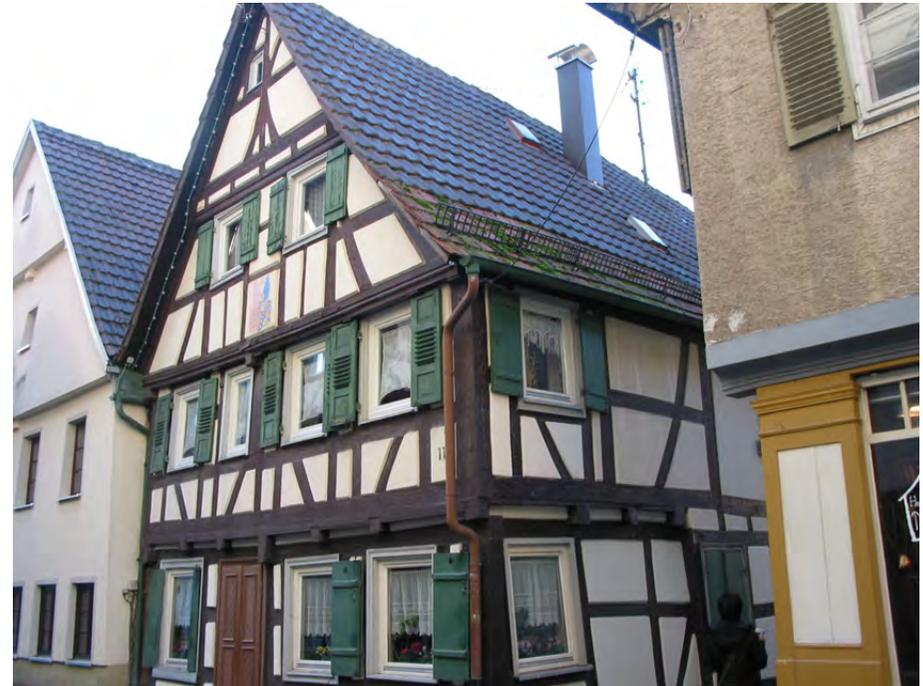
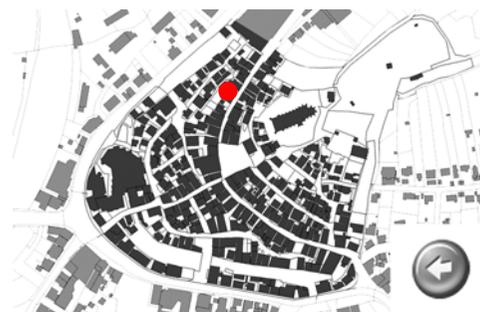
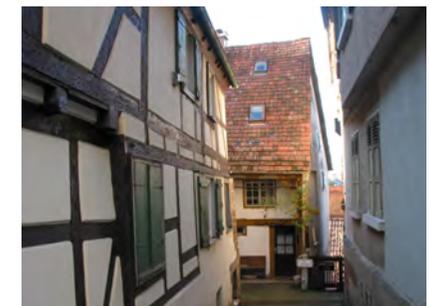
## Stuttgarter Straße 12

*Blick zur rückwärtigen Scheune*

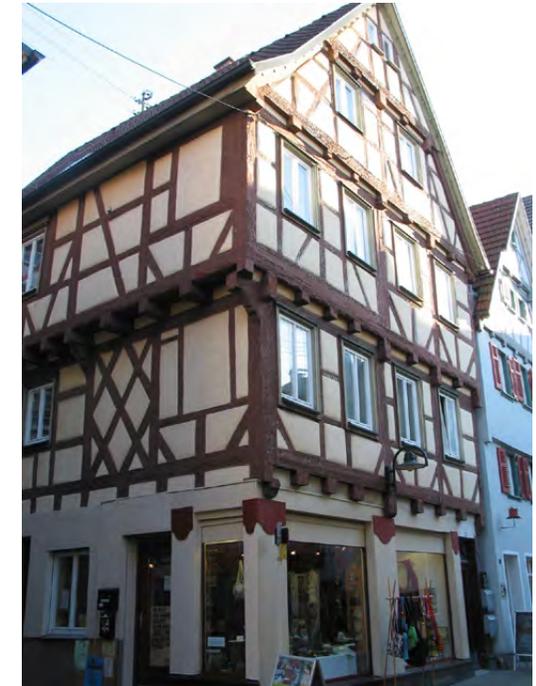
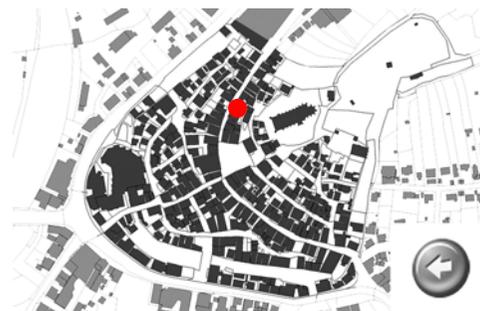
## Stuttgarter Straße 13

*Ansicht von Südwesten*

Zweigeschossiger, verputzter Fachwerkbau über massivem Erdgeschoss, Ladeneinbau mit hölzerner Pilastergliederung, leichte Geschoßvorstöße mit Profileisten, Satteldach über drei Dachgeschossebenen. Spätes 17. Jh., im späten 19. Jh. Ladeneinbau.

Das anschaulich überlieferte Gebäude ist mit seiner historischen Schaufensterfassade ein sprechendes Zeugnis für die typische Situation der Stuttgarter Straße, die sich im 19. Jh. zur wichtigsten Geschäftsstraße entwickelte. Es hat hohen exemplarischen und dokumentarischen Wert als ein Wohn- und Geschäftshaus der Bürgerschicht der Zeit nach dem Stadtbrand von 1635. Der gründerzeitliche Ladeneinbau ist seltenes Zeugnis der Geschäftsentwicklung in der Innenstadt.

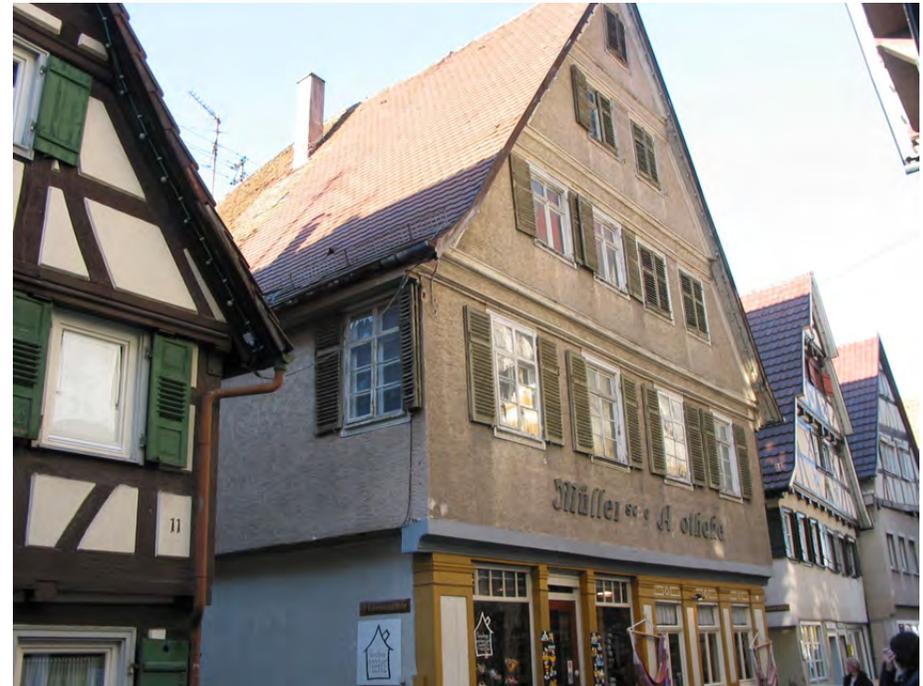
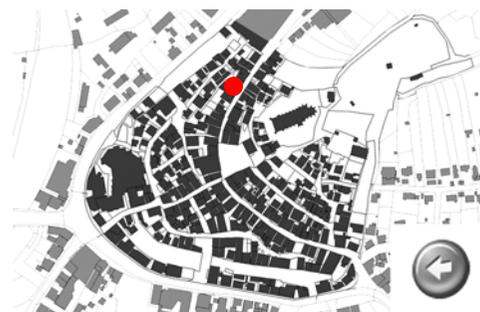
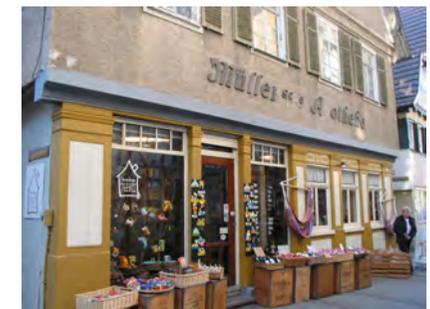
## Stuttgarter Straße 14

*Detailansicht vom Erdgeschoss*

Dreigeschossiger, teils verputzter Fachwerkbau in Eck- und Hanglage über massivem Erdgeschoss mit modernem Ladeneinbau, weite Geschoßvorstöße über Knaggen, Verblattungen, Satteldach über drei Dachgeschossebenen. 15./16. Jh. mit Veränderungen, im 19./20. Jh. südlicher Anbau und Ladeneinbau, 1987 Fachwerkfreilegung im Giebel, 2004 Umbau und Sanierung.

Das teils verändert überlieferte Gebäude ist ein seltenes Zeugnis der spätmittelalterlichen Bebauung Herrenbergs aus der Zeit vor dem Stadtbrand von 1635. Es hat exemplarischen und dokumentarischen Wert als ein Wohn- und Geschäftshaus der gehobenen Bürgerschicht des 15./16. Jh., welches durch seine Ecklage zu dem städtebaulichen Wert besitzt.

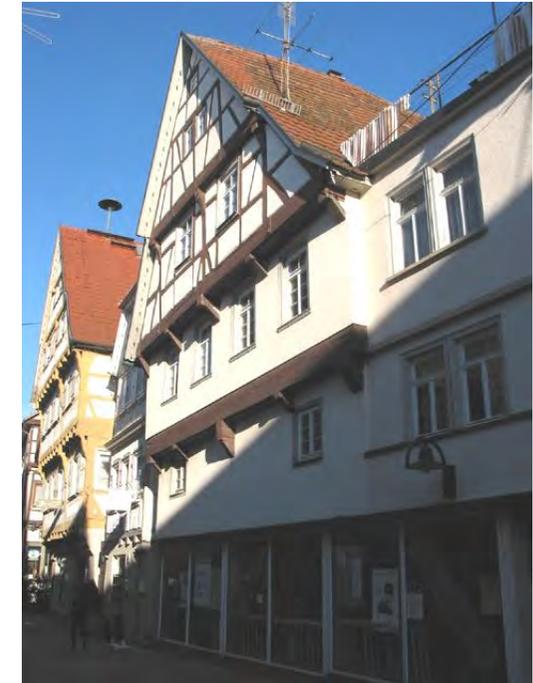
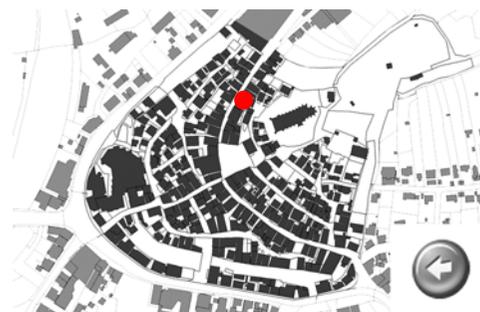
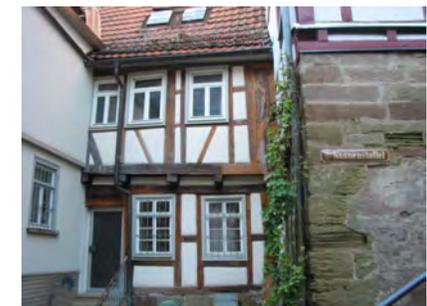
## Stuttgarter Straße 15

*Rückwärtige Ansicht von Süden*

Zweigeschossiger, teils verputzter Fachwerkbau in Hanglage über massivem Erdgeschoss mit modernem Ladeneinbau, Geschoßvorstöße, reiche Fachwerk-Schmuckformen, profilierte Schwellbalken teils mit Zahnschnittfries, geschweifte Andreaskreuze, ornamentales Narrenrelief im 1. Dachgeschoss, Satteldach über drei Dachgeschossebenen. Mitte 17. Jh. mit Veränderungen, 20. Jh. Ladeneinbau, 1964 Fachwerkfreilegung.

Das Gebäude hat dokumentarischen Wert als ein Wohn- und Geschäftshaus der Bürgerschicht der Zeit nach dem Stadtbrand von 1635. Zudem steht es exemplarisch für den Gestaltungsreichtum im Fachwerkbau des 17. Jh. in Herrenberg.

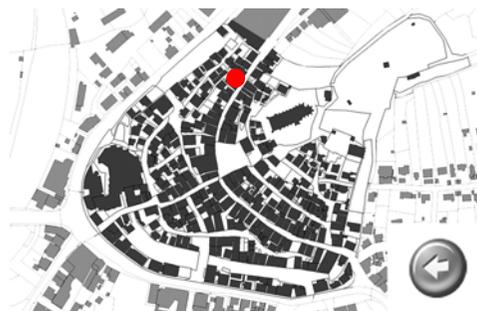
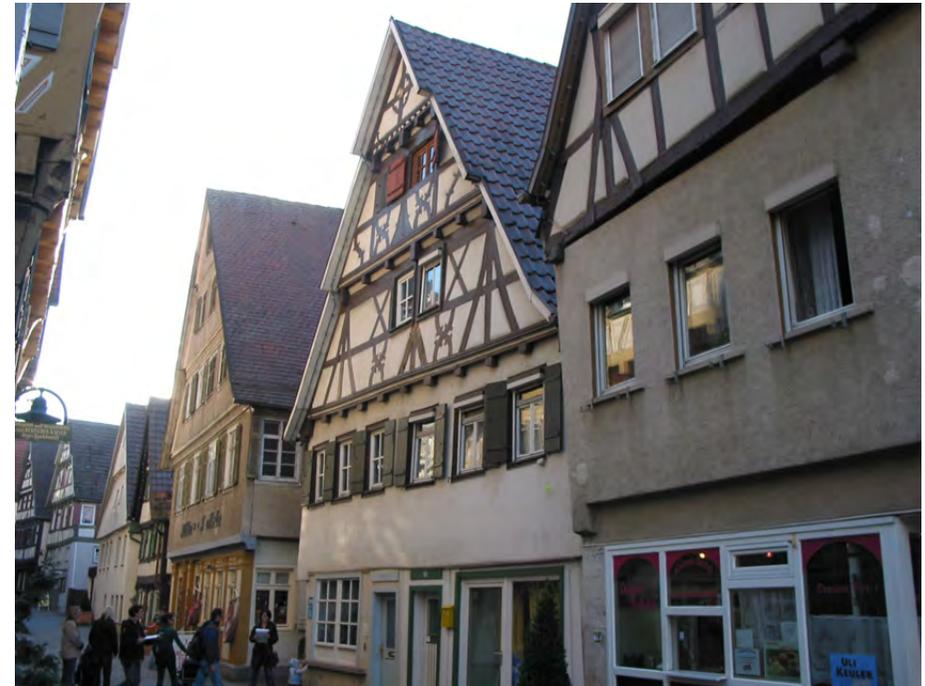
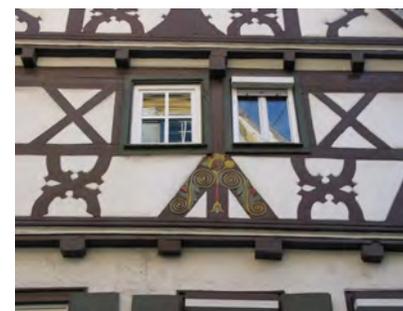
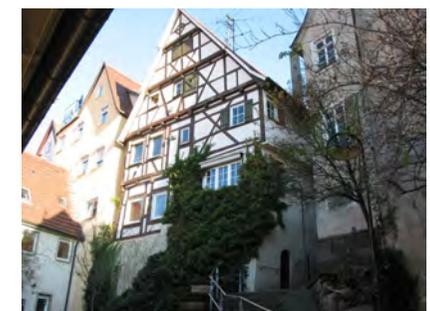
## Stuttgarter Straße 16

Detail der Fachwerk-Schmuckformen

Ansicht von Westen

Dreigeschossiger Fachwerkbau auf sehr schmaler Parzelle über massivem Erdgeschoss mit modernem Ladeneinbau, Geschoßvorstoß, Andreaskreuze, Halbwalmdach über zwei Dachgeschossebenen. 17./18. Jh., im 19./20. Jh. nach Südosten erweitert, 20. Jh. Ladeneinbau, 1972 Fachwerkfreilegung, 2007 Fassaden-sanierung.

Das mit Veränderungen überlieferte Gebäude steht beispielhaft als ein Wohn- und Geschäftshaus der Bürgerschicht der Zeit nach dem Stadtbrand von 1635 in der Reihe giebelständiger Fachwerkbauten der Stuttgarter Straße.

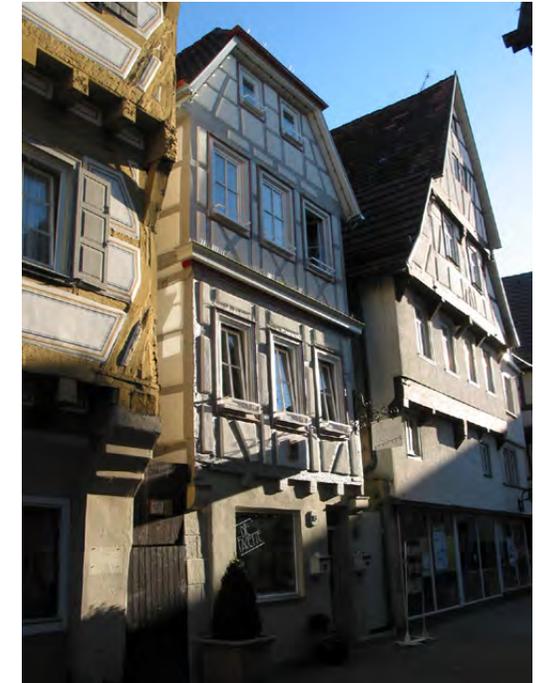
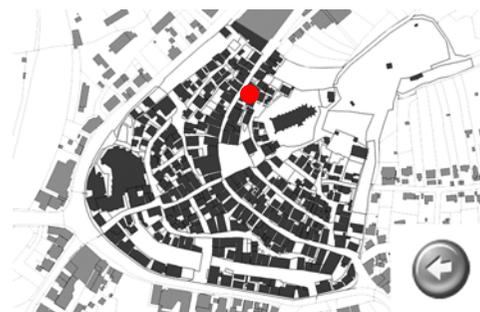
## Stuttgarter Straße 17

Zweigeschossiger, teils verputzter Fachwerkbau in Hanglage über massivem Erdgeschoss mit modernem Ladeneinbau, Geschoßvorstoß, Verblattungen, Satteldach über zwei Dachgeschossebenen. 15./16. Jh. mit Veränderungen, im 19./20. Jh. nach Nordwesten erweitert, 20. Jh. Ladeneinbau, 1969 Fachwerkfreilegung, 1990 Dachgeschossausbau.

Im Primärkatasterplan von 1830 bildet das Gebäude noch eine Einheit mit dem westlich angebauten Gebäude Froschgasse 18/1.

Das mit Veränderungen überlieferte Gebäude steht beispielhaft als ein spätmittelalterliches bürgerliches Wohn- und Geschäftshaus der Zeit vor dem Stadtbrand von 1635 in der Reihe giebelständiger Fachwerkbauten der Stuttgarter Straße.

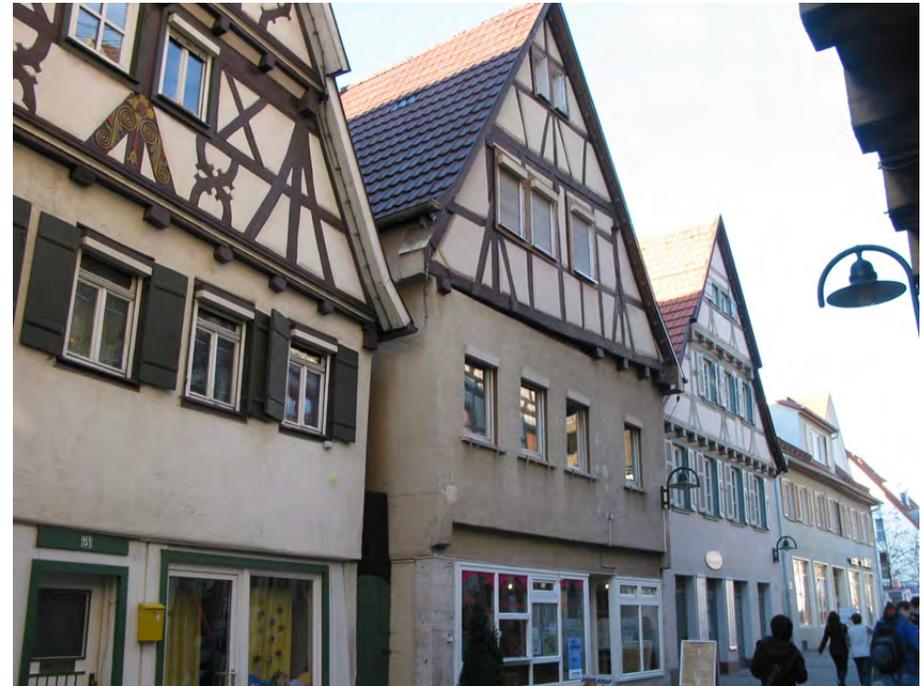
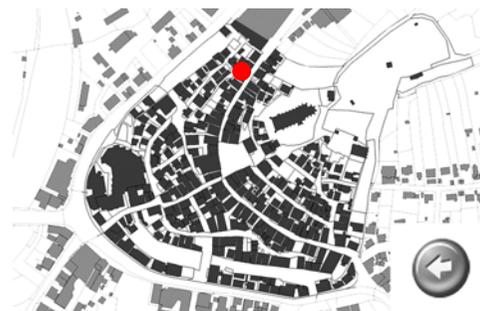
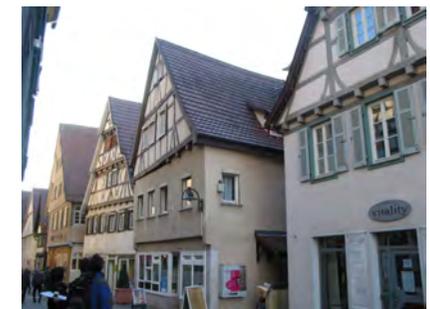
## Stuttgarter Straße 18

Ansicht von Nordosten

Dreigeschossiger Fachwerkbau in Hanglage über massivem Erdgeschoss aus Sandsteinquadern, Geschoßvorstöße über Knaggen, doppelte Fußbänder, Verblattungen, Gefachebemalung mit Begleitstrichen, Satteldach über drei Dachgeschossebenen mit Schlepptgauben. 15./16. Jh. mit Veränderungen, 1965 Fachwerkfreilegung, 1988-90 Umbau, Dachgeschossausbau und Fassaden-sanierung.

Das gut überlieferte ehem. Gasthaus „Zum Deutschen Kaiser“ bildet als stattlicher Bau eine wichtige Dominante im Verlauf der Stuttgarter Straße und stellt zudem ein wichtiges Bauzeugnis der Zeit vor dem Stadtbrand von 1635 dar. Neben den anschaulichen bautechnischen Details ist die ehem. Funktion und Benennung als Gasthaus „Zum Deutschen Kaiser“ von besonderem Belang für die Stadtgeschichte und begründet somit den hohen exemplarischen und dokumentarischen Wert des Gebäudes.

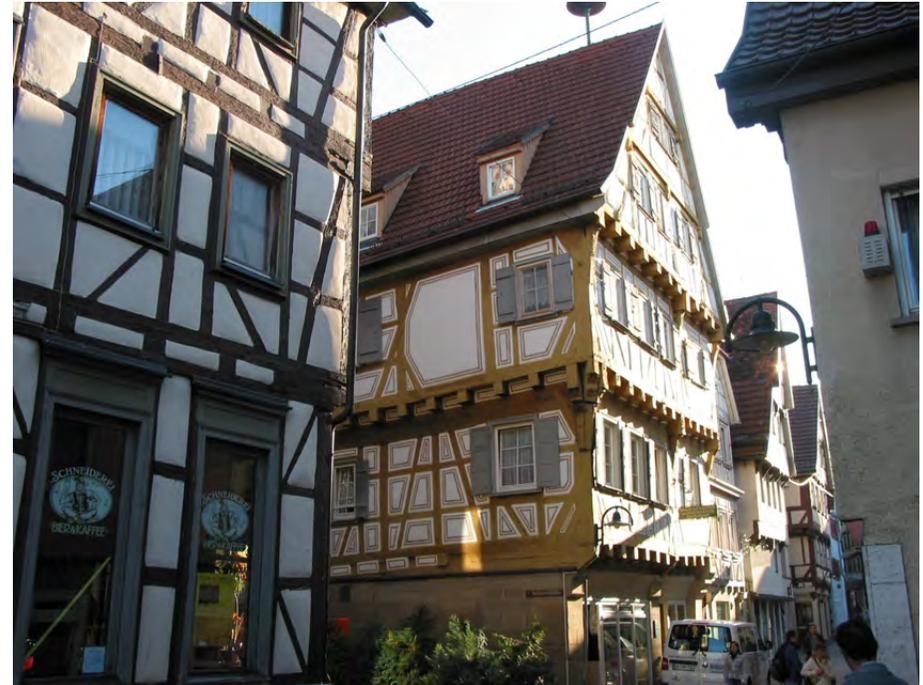
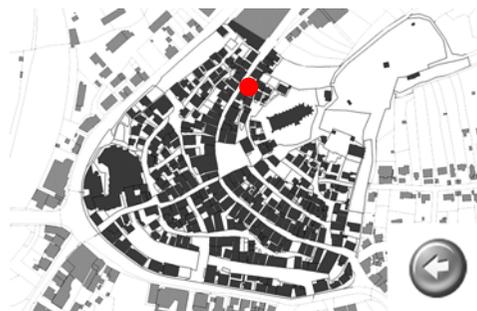
## Stuttgarter Straße 19, Froschgasse 18/2

*Fachwerk-Detail*

Zweigeschossiger, teils verputzter Fachwerkbau in Hanglage über teils massivem Erdgeschoss, Geschoßvorstöße, gebogene Fußbänder, Satteldach über zwei Dachgeschossebenen mit Schleppegauben. Mitte 17. Jh. mit Veränderungen, 1996 Umbau und Sanierung; nordwestlich angebaute dreigeschossige, teils verputzte ehem. Fachwerkscheune in Hanglage über hohem massivem Sockelgeschoss mit giebelseitiger ehem. Toreinfahrt, Geschossvorstöße, geschweifte Bänder und Andreaskreuze, Fenstererker, Satteldach über drei Dachgeschossebenen mit Schleppegauben. 1527 (d), wohl 17. Jh. Umbau zu Wohnzwecken, 1996 Umbau und Sanierung.

Die Hofanlage mit Wohnhaus und Scheune steht beispielhaft für einen seltenen Vertreter eines ackerbürgerlichen Anwesens im Verlauf der sonst sehr städtisch geprägten Stuttgarter Straße. Als Vertreter einer frühneuzeitlichen Hofanlage im Bereich der ehem. Stadtmauer sind die Gebäude auch ein wichtiger städtebaulicher Beleg.

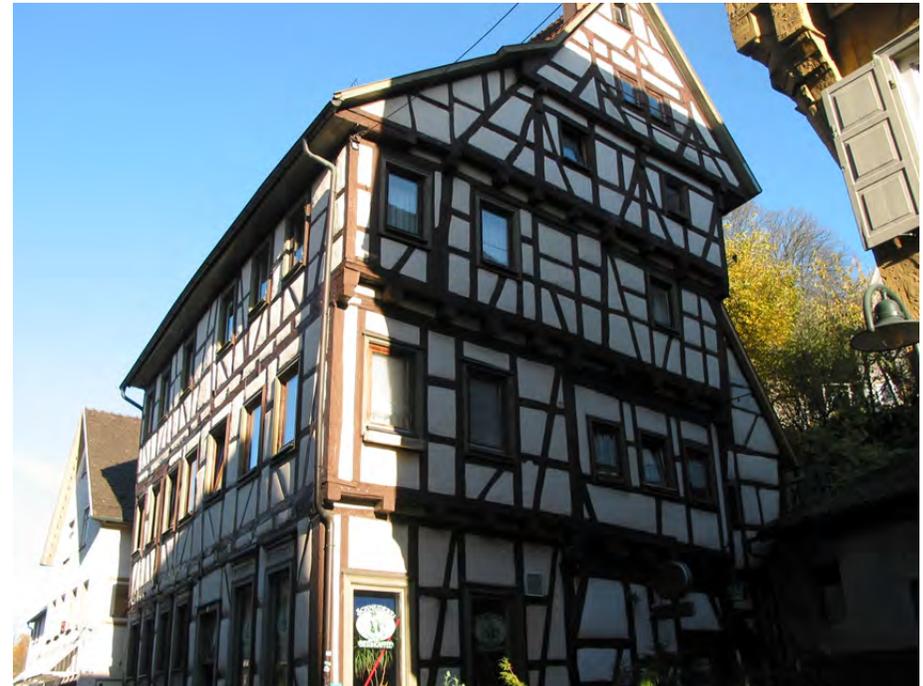
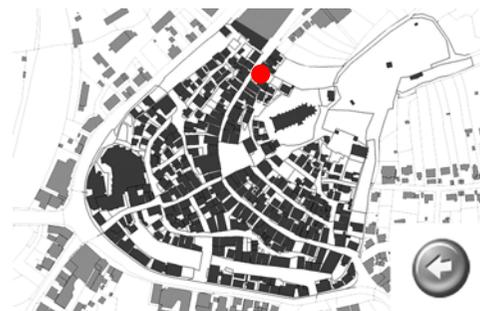
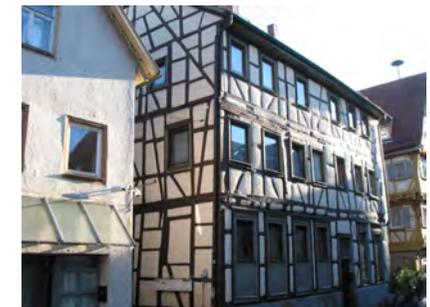
## Stuttgarter Straße 24

*Ansicht von Norden*

Zweigeschossiger, verputzter Fachwerkbau über massivem Erdgeschoss mit modernem Ladeneinbau, Satteldach über zwei Dachgeschossebenen mit Schleppgaube und Kniestock. Im späten 19. Jh. erbaut.

Im Primärkatasterplan von 1830 befindet sich hier noch ein kleineres Gebäude, entsprechend wurde das heutige Haus erst später erbaut bzw. das bestehende Gebäude nach Südosten erweitert.

Das überlieferte Gebäude steht beispielhaft als ein Wohn- und Geschäftshaus des späten 19. Jh., welches nördlich unmittelbar vor der ehemaligen Stadtmauer errichtet wurde.

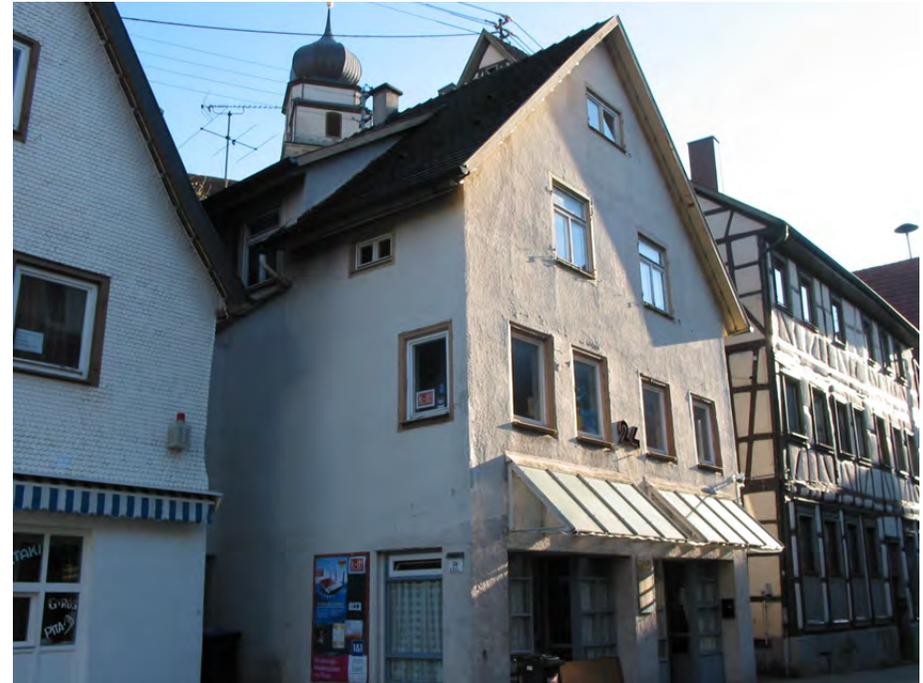
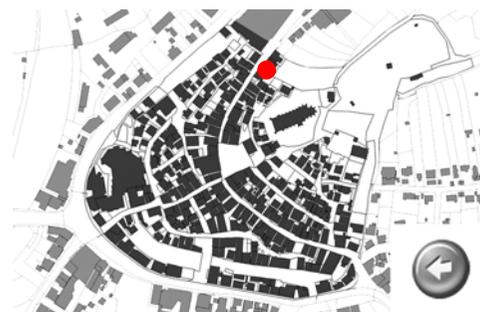
## Stuttgarter Straße 26

Halbfigur einer Glücksgöttin mit Füllhorn am Giebel des Hauses (in Sekundärverwendung?). Um 1700.

Es liegt nahe zum Vergleich die um 1700 entstandenen vier Reliefs der Jahreszeiten von der abgebrochenen dritten Ammermühle des Handelsmannes Khönle heranzuziehen. Hier bietet sich eine Möglichkeit, künstlerische Zusammenhänge sowie die Herkunft der Plastik zu klären.

Die am Gebäudegiebel angebracht Holzplastik hat exemplarischen und dokumentarischen Wert für die barocke Schnitzkunst im Umfeld Herrenbergs.
