### Denkmalpflegerischer Werteplan Gesamtanlage Herrenberg

Stand 30.12.2008  
Referat Denkmalpflege (Hahn, Numberger)

## Herrenberg, Kreis Böblingen

Gesamtanlage gemäß § 19 DSchG

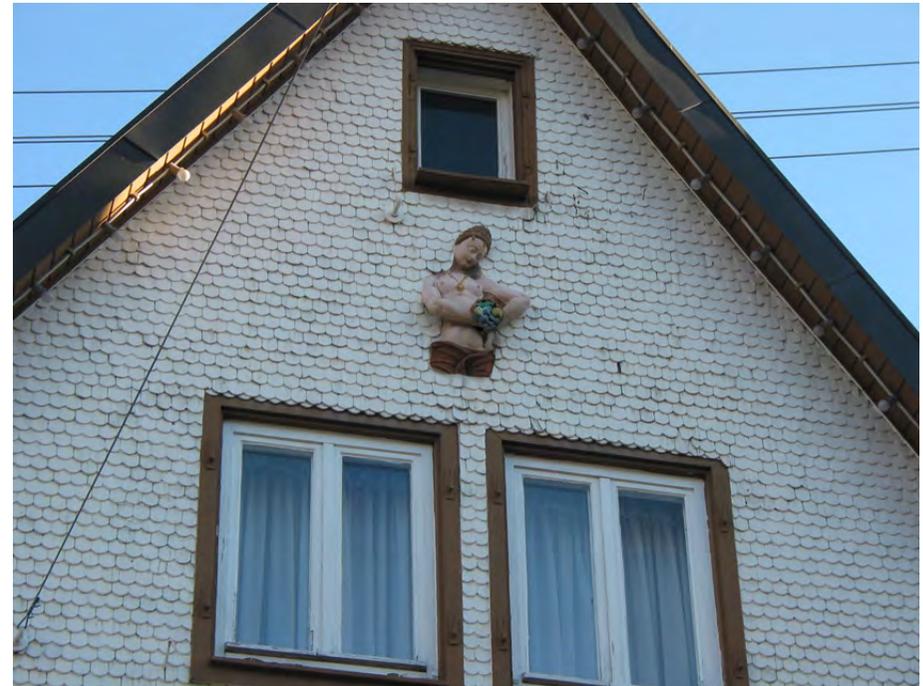
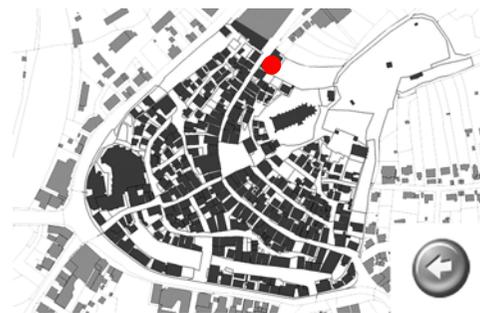
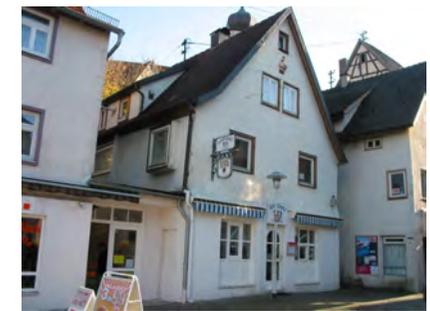
## Stuttgarter Straße 28

Ansicht des Gebäudes von Norden

Dreigeschossiger, verputzter Fachwerkbau über massivem Erdgeschoss mit Rundbogentor und modernem Ladeneinbau, Satteldach über einer Dachgeschossebene. 18. Jh., 19. Jh. straßenseitig aufgestockt und mit östlichem Anbau versehen.

Das Rundbogentor mit Zugang zum Keller verweist noch auf den ehemals hier praktizierten Weinbau.

Das überlieferte Gebäude steht beispielhaft als eines der ersten Wohnhäuser nördlich außerhalb der ehemaligen Stadtmauer, das den Auftakt zur nördlichen Stadterweiterung veranschaulicht.

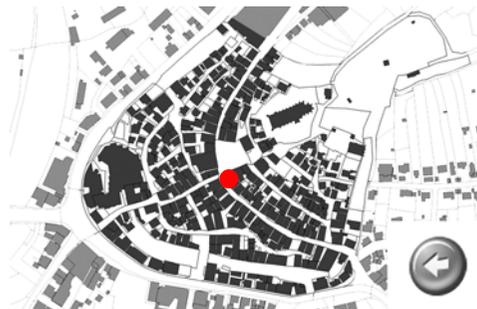
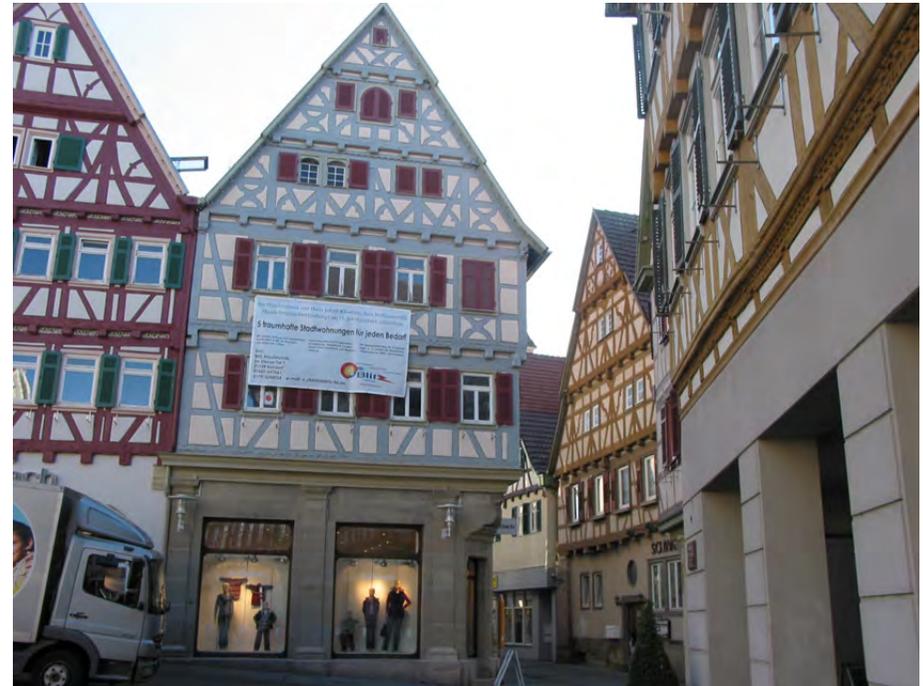
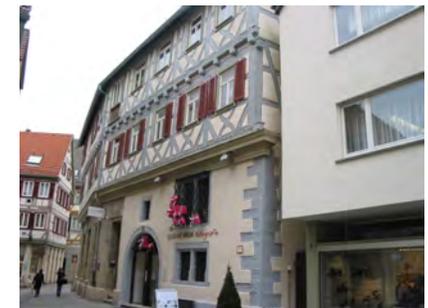
## Tübinger Straße 1

Dreigeschossiger Fachwerkbau in Ecklage über massivem Erdgeschoss mit Ladeneinbau und traufseitigem Rundbogentor, Eckquaderung, westliche Hausecke im Erdgeschoss abgeschrägt, Geschoßvorstöße, kielbögig gefaste Schwellbalken mit Konsolschnittfries, geschweifte Andreaskreuze, Satteldach über drei Dachgeschossebenen mit Aufzugsladen. Inschrift über Toreinfahrt „1680“, um 1900 Ladeneinbau mit Pilastergliederung, 1962 Fachwerkfreilegung, 1993 Fassadensanierung, 1997 Umbau des Ladens, 2007-2008 Umbau und Sanierung.

Das Wohn- und Handelshaus wurde, wie das Gebäude Marktplatz 6, durch den bedeutenden Herrenberger Kaufmann Hans Jakob Khönle errichtet.

Das gut überlieferte und in städtebaulich wichtiger Position am Schnittpunkt Marktplatz, Bronngasse, Tübinger Straße gelegene Gebäude hat hohen dokumentarischen Wert als repräsentatives Wohn- und Geschäftshaus der gehobenen Bürgerschicht der Zeit nach dem Stadtbrand von 1635. Zudem hat das Gebäude hohen Wert für die architektonischen Gestaltungsformen jener Zeit.

Ansicht von Nordwesten 1963

Ansicht von Südosten

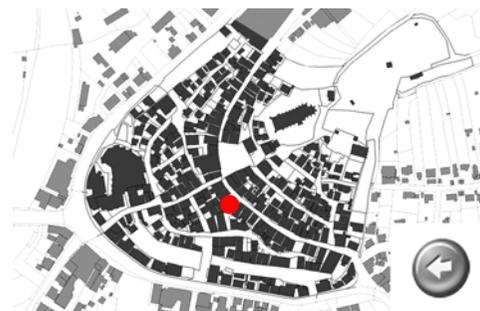
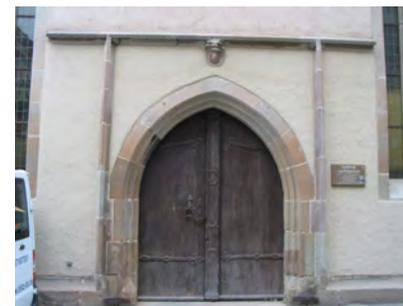
## Tübinger Straße 4

Verputzter Massivbau mit horizontaler Gesimsgliederung, Eckquaderung, Spitzbogenfenster, Satteldach über drei Dachgeschossebenen mit Dachreiter. Um 1400 erbaut, 1466 und 1635 ausgebrannt, 1656 neu ausgebaut, 1879 unter Architekt Heinrich Dolmetsch teilerneuert, 1909 Dachgeschoss zum Gemeindesaal ausgebaut, 1947-48 nach Kriegsschäden repariert und umorientiert, 1968 Instandsetzung, 1987 Außensanierung; südwestlich offene Holzgalerie als Verbindung zu Spitalgasse 15. Um 1640.

*Eingangsportal Nordostseite*

*Ansicht von Norden*

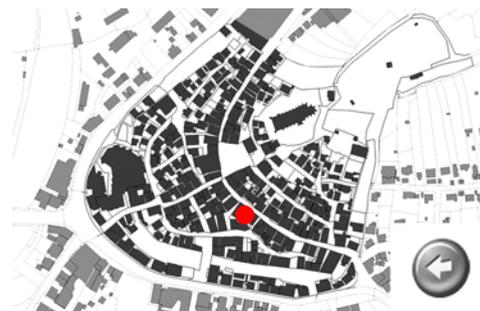
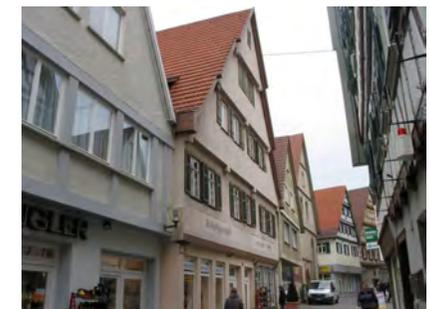
## Tübinger Straße 8

Zweigeschossiger, verputzter Fachwerkbau über massivem Erdgeschoss mit Ladeneinbau, Geschoßvorstöße, Satteldach über drei Dachgeschossebenen. 17. Jh., im späten 19. Jh. Ladeneinbau mit Pilastergliederung im nordwestlichen Bereich, 1992 Umbau des Ladens und teilweise Neugestaltung der Ladenfassade (nordöstlicher Bereich).

*Detailansicht vom Erdgeschoss*

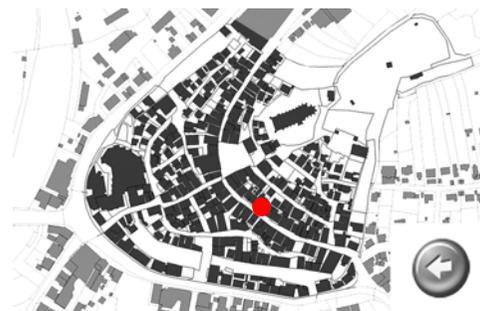
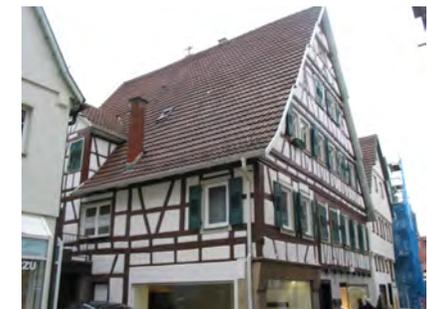
## Tübinger Straße 9

Zweigeschossiger Fachwerkbau über massivem Erdgeschoss mit modernem Ladeneinbau, Geschoßvorstöße, kielbogig gefaste und profilierte Schwellbalken mit Konsolschnittfries, Andreaskreuze, Satteldach über drei Dachgeschossebenen, nordwestliche Ecke mit Zwerchhaus. 17. Jh. mit Veränderungen, im 20. Jh. Ladeneinbau, 1966 Fachwerkfreilegung, 1992 Umbau und Dachgeschossausbau, 2000 Fassadensanierung.

Ansicht von Westen

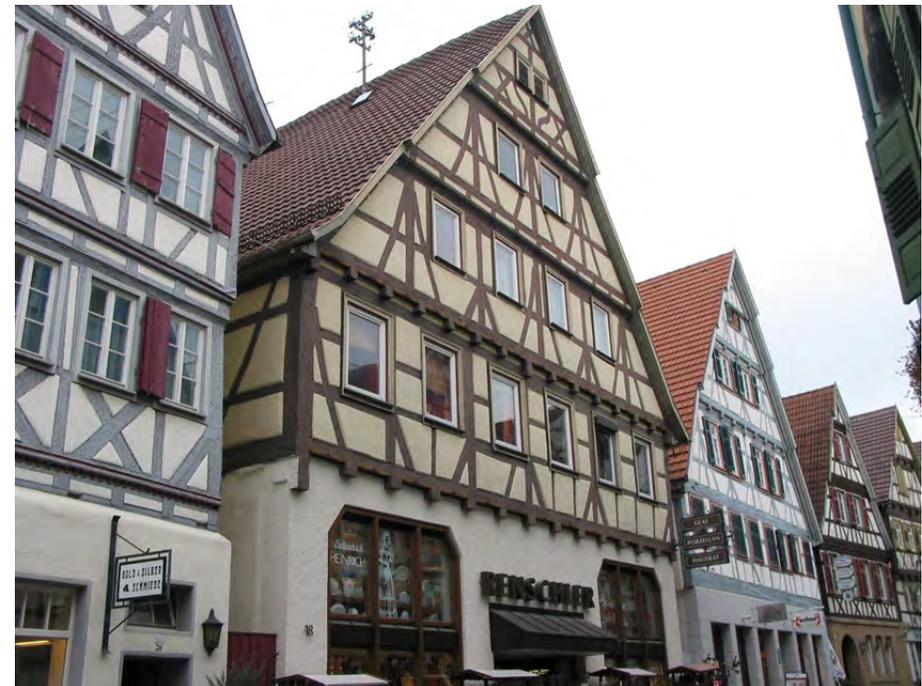
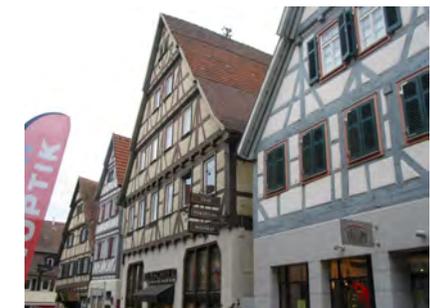
## Tübinger Straße 18

Zweigeschossiger Fachwerkbau über massivem Erdgeschoss mit modernem Ladeneinbau, Geschoßvorstöße, kielbogig gefaste Schwellbalken, gebogene Fußbänder, Andreaskreuze, Satteldach über drei Dachgeschossebenen. 17. Jh. mit Veränderungen, im 20. Jh. Ladeneinbau, 1968 Fachwerkfreilegung, 1980er Jahre Umbau.

Ansicht von Nordwesten 1968

Ansicht von Nordwesten

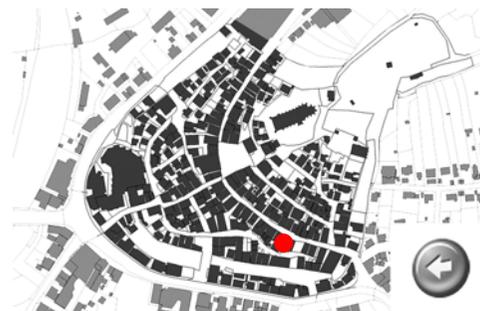
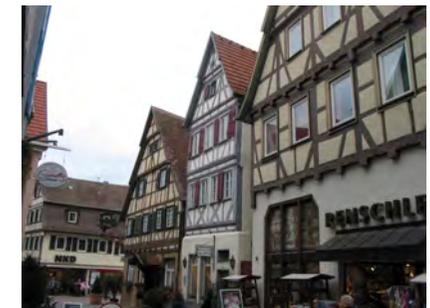
## Tübinger Straße 20

Schmaler, dreigeschossiger, teils verputzter Fachwerkbau über massivem Erdgeschoss mit modernem Ladeneinbau, leichte Geschoßvorstöße, profilierte Schwellbalken mit Konsolschnittfries, Andreaskreuze, Satteldach über zwei Dachgeschossebenen mit Schleppgaube. Inschrift im Ständer des 1. Dachgeschosses „1638“ (im Kern wohl älter, Inschrift an Wand im 2. OG: „160.“), im 20. Jh. Ladeneinbau, 1938 Instandsetzung und Fachwerkfreilegung, 1988-89 Umbau und Sanierung.

Ansicht von Nordwesten

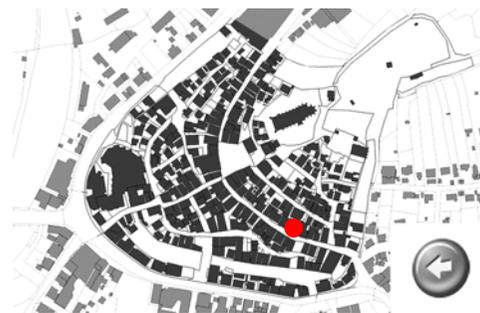
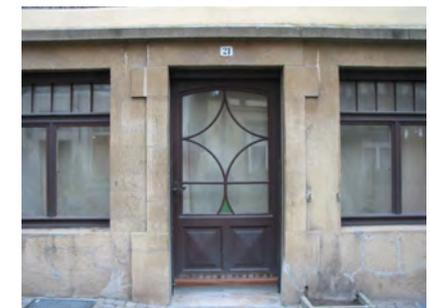
## Tübinger Straße 21

Dreigeschossiger Fachwerkbau über massivem Erdgeschoss mit Ladeneinbau, Geschoßvorstöße, Satteldach über zwei Dachgeschossebenen mit Schleppegaupe. 17. Jh. mit Veränderungen, Ladeneinbau im Türsturz „19 F. D. 31“ bez., 1978 Fachwerkfreilegung.

*Detailansicht vom Erdgeschoss*

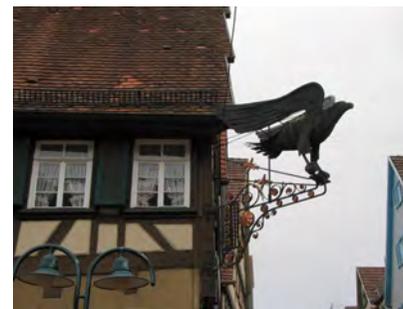
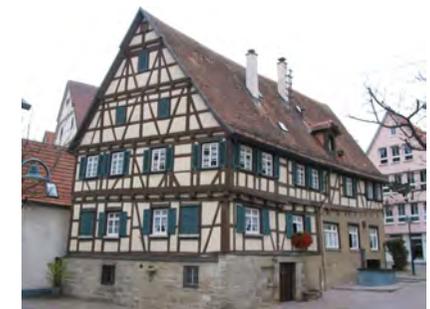
## Tübinger Straße 22

Zweigeschossiger Fachwerkbau in Kopflage über massivem Erd- und Sockelgeschoss, Geschoßvorstöße, Satteldach über drei Dachgeschossebenen mit Halbwalmdgaube. 17. Jh. mit Veränderungen im späten 19. Jh., 1953 Fachwerkfremlegung, 1981 Sanierung; schmiedeeisener Wirtshausausleger mit mächtigem Adler. 1954.

Ansicht des Wirtshausauslegers

Ansicht von Südosten

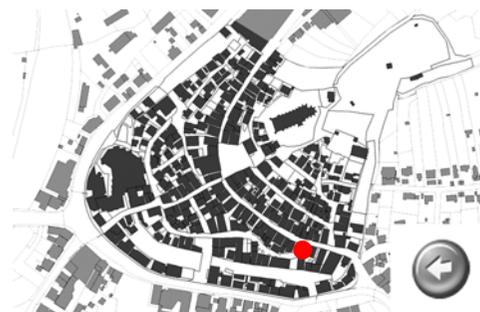
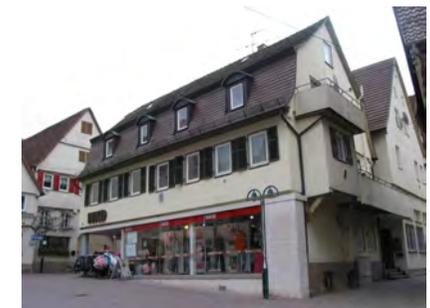
## Tübinger Straße 24

Zweigeschossiger, teils verputzter Fachwerkbau in Ecklage über massivem Erdgeschoss mit modernem Ladeneinbau, Geschoßvorstoß, kielbogig gefaster Schwellbalken, Mansarddach über zwei Dachgeschossebenen mit modernen Gauben. 18. Jh., im 20. Jh. Ladeneinbau, 1955 Fachwerkfreilegung.

*Ansicht von Südwesten*

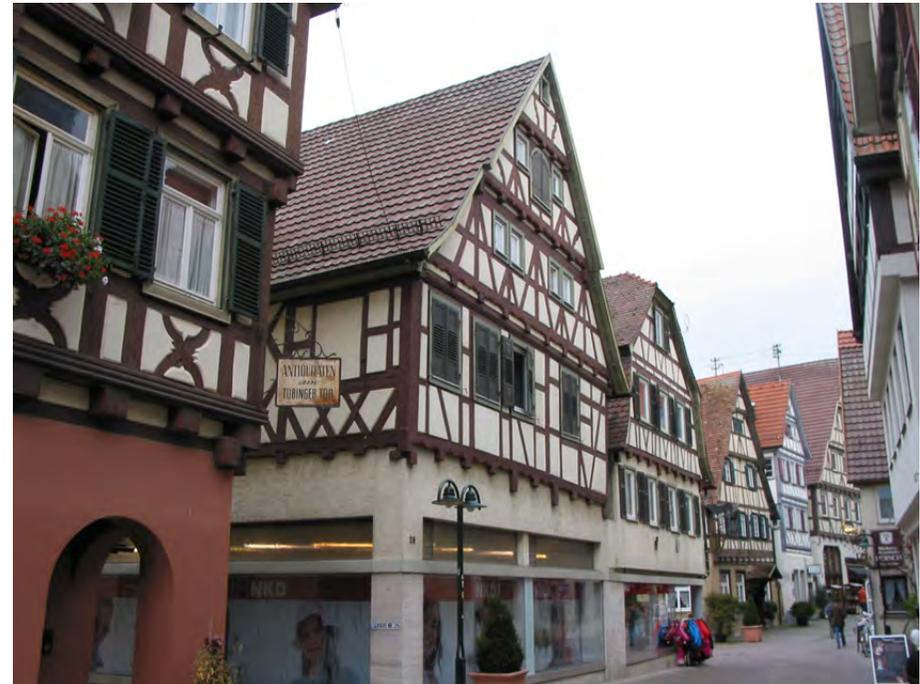
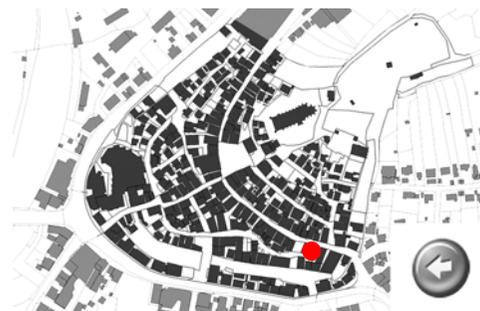
Zweigeschossiger Fachwerkbau über massivem Erdgeschoss mit modernem Ladeneinbau, Geschoßvorstöße, kielbogig gefaste Schwellbalken, geschweifte Bänder, Andreaskreuze und Rautenmotiv, Satteldach über drei Dachgeschossebenen mit Aufzugsläden. Mitte 17. Jh. mit Veränderungen, im 20. Jh. Ladeneinbau, 1969 Fachwerkfreilegung.

Das mit größeren Veränderungen im Erdgeschoss überlieferte Gebäude hat als typischer Vertreter der giebelständigen Fachwerkbauten in der Tübinger Straße exemplarischen und dokumentarischen Wert als ein Wohn- und Geschäftshaus der gehobenen Bürgerschicht der Zeit nach dem Stadtbrand von 1635. Zudem steht es exemplarisch für den Gestaltungsreichtum im Fachwerkbau des 17. Jh. in Herrenberg.

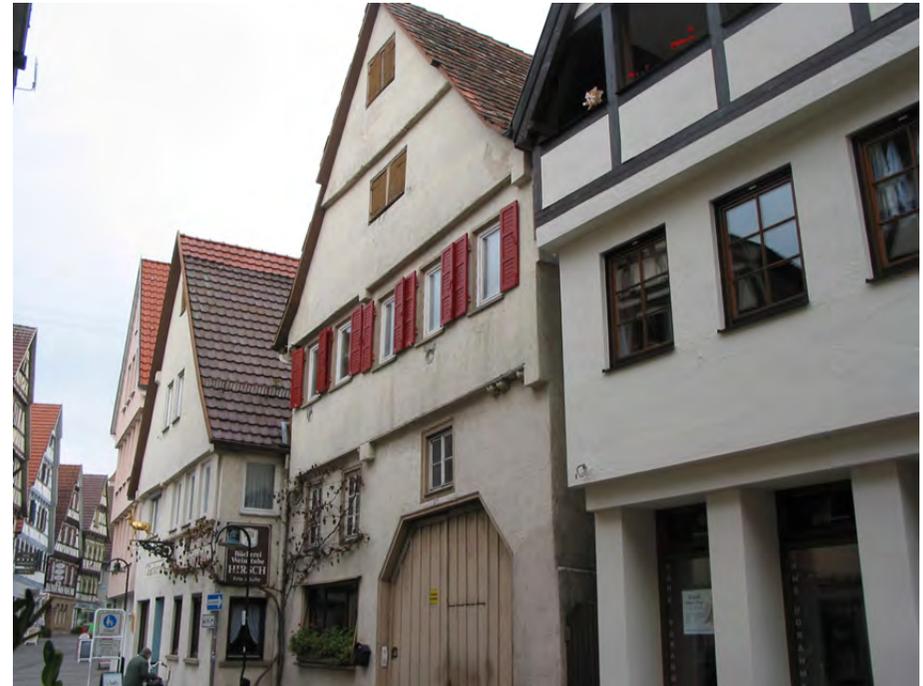
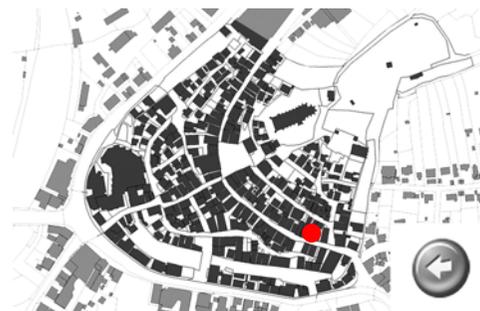
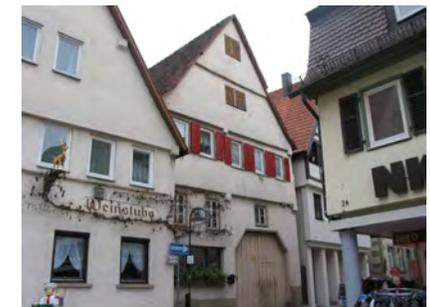
## Tübinger Straße 27

Zweieinhalbgeschossiger, verputzter Fachwerkbau über massivem Sockel, giebelseitige Toreinfahrt in Form eines Einhauses, Geschoßvorstöße, Satteldach über zwei Dachgeschossebenen. 17. Jh. mit Veränderungen, 2005 Sanierung des Obergeschosses.

Das authentisch in verputzter Gestaltung des 18./19. Jh. überlieferte Gebäude des 17. Jh. hat exemplarischen und dokumentarischen Wert als ein seltenes Einhaus mit Wohn- und Scheunenteil unter einem Dach, welches den einst landwirtschaftlich geprägten Charakter Herrenbergs verdeutlicht. Innerhalb der Tübinger Straße bildet dieser Gebäudetypus eine Ausnahme.

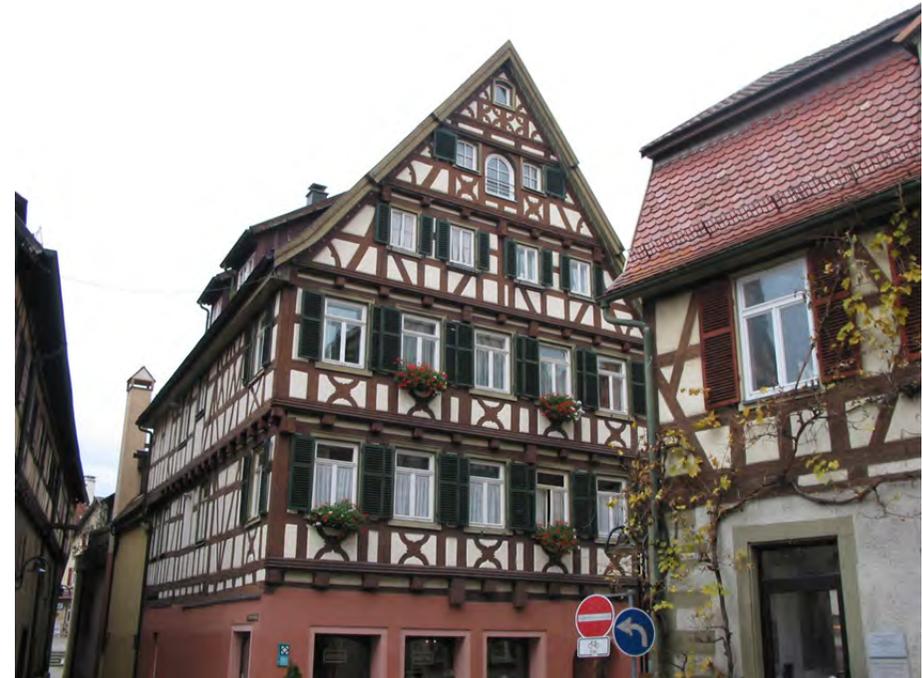
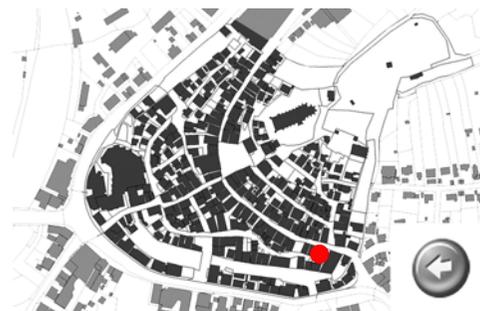
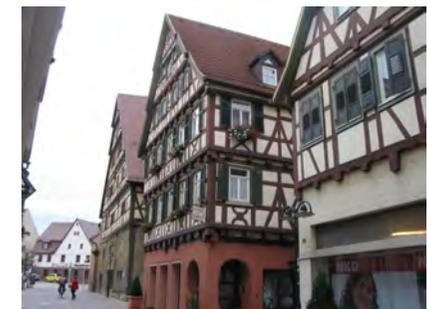
## Tübinger Straße 28

Dreigeschossiger Fachwerkbau über massivem Erdgeschoss mit modernem Ladeneinbau, Geschoßvorstöße, profilierte Schwellbalken, geschweifte Bänder und Andreaskreuze, Satteldach über drei Dachgeschossebenen mit Schlepp- und Giebelgauben sowie Aufzugsladen. Mitte 17. Jh., im 20. Jh. Ladeneinbau, 1987 Sanierung.

Das mit Veränderungen im Erdgeschoss überlieferte Gebäude hat als typischer Vertreter der giebelständigen Fachwerkbauten in der Tübinger Straße exemplarischen und dokumentarischen Wert als ein Wohn- und Geschäftshaus der gehobenen Bürgerschicht der Zeit nach dem Stadtbrand von 1635. Zudem steht es exemplarisch für den Gestaltungsreichtum im Fachwerkbau des 17. Jh. in Herrenberg.

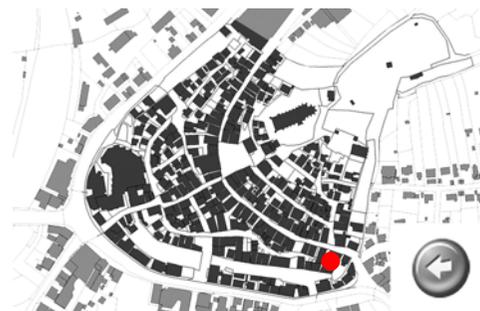
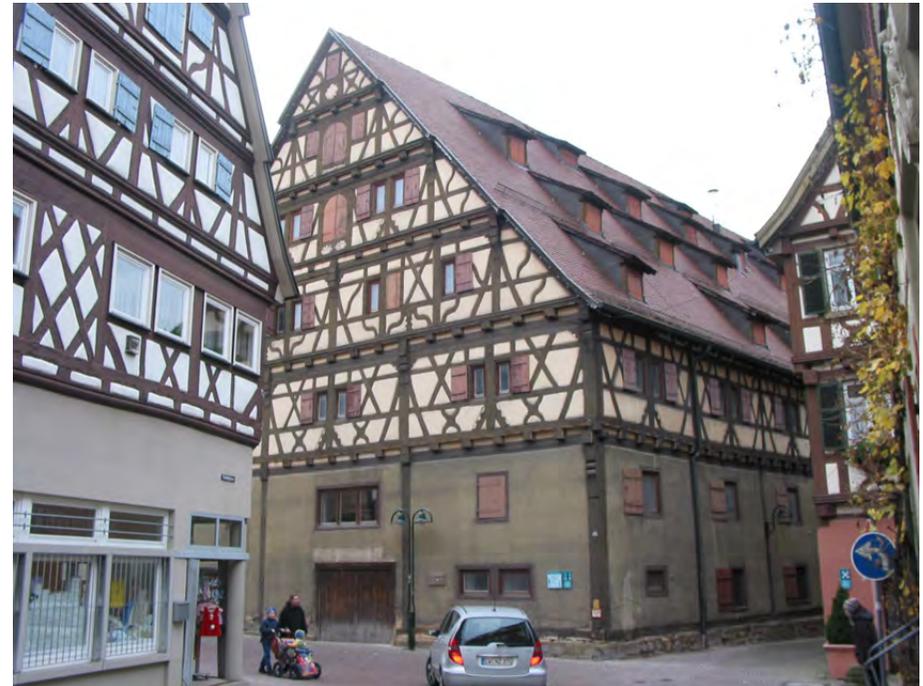
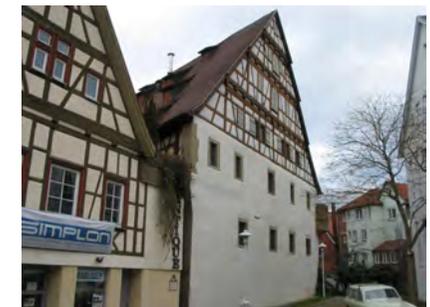
## Tübinger Straße 30

Dreigeschossiger, teils verputzter Fachwerkbau an der südöstlichen Stadtmauerecke, südöstlich runder Eckerker und Zwillingsarkaden, Geschoßvorstöße über Knaggen, kielbogig gefaste und profilierte Schwellbalken, geschweifte Bänder und Andreaskreuze, Satteldach über vier Dachgeschossebenen mit Schleppegauen und Aufzugsläden. 1683 erbaut, 1929 Instandsetzung und Fachwerkreilegung, 1973 Fassadensanierung, 1979-81 Umbau zum Heimatmuseum, 1997 Sanierung der Südfassade. Kulturdenkmal gem. § 2 DSchG sind die Reste der an der Süd- und Ostseite in das Gebäude integrierten Stadtmauer, im Kern 13. Jh.

1683 über mittelalterlichem Steinhaus (Reste in Stadtmauer erhalten) erbaut. Inschrift aus dem Bauernkrieg 1525 im Gebäude integriert.

Das anschaulich überlieferte, groß dimensionierte und repräsentativ gestaltete Gebäude hat exemplarischen und dokumentarischen Wert als ein bemerkenswertes Sondergebäude des 17. Jh. in wichtiger städtebaulicher Lage am östlichen Stadteingang. Die Stadtmauer hat für die Stadtgeschichte dokumentarischen Wert.

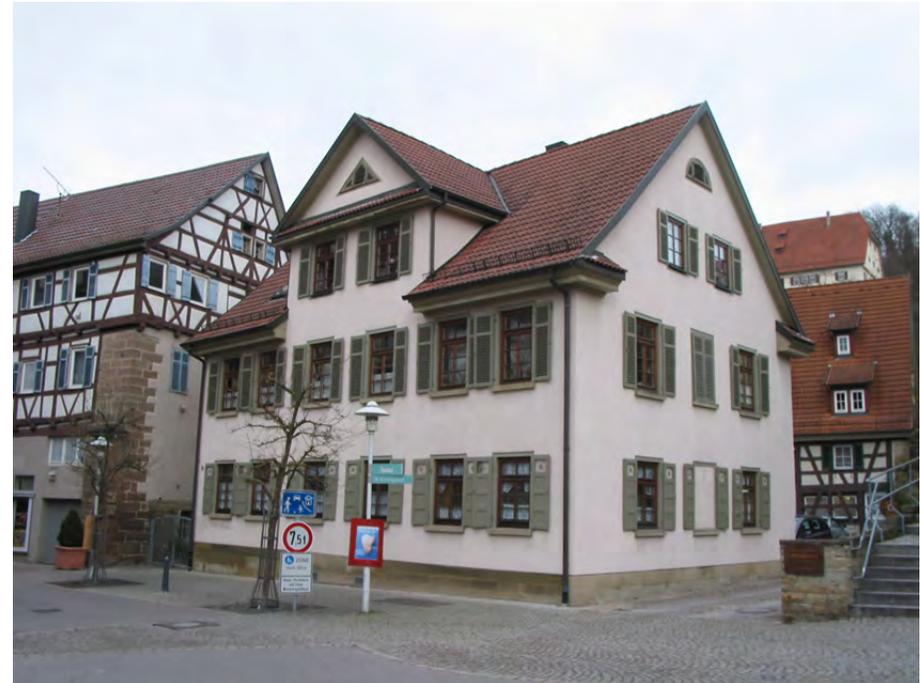
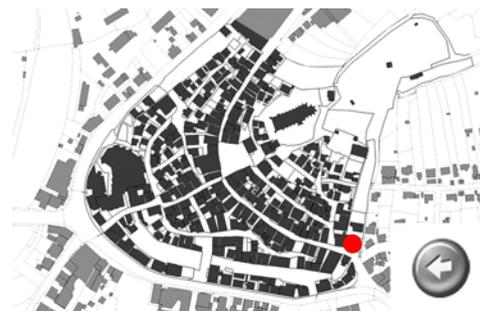
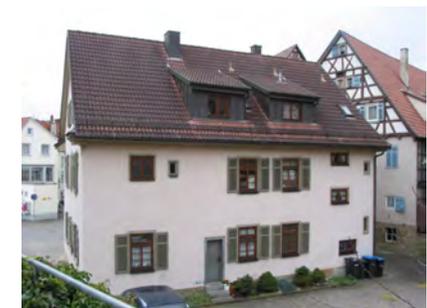
## Tübinger Straße 31

Zweigeschossiger, verputzter Massivbau, Satteldach über zwei Dachgeschossebenen mit Wiederkehr und nördlich moderne Schleppgauben, straßenseitig mittiges Zwerchhaus. Mitte 19. Jh., 1987 Umbau.

Das Gebäude ist in seinem strengen Klassizismus ein charakteristischer Vertreter der Bauweise der Mitte des 19. Jh. und für Herrenberg ein singuläres Dokument eines intakten Wohnhauses dieser Zeit, das durch seine Lage im Grabenbereich einerseits und als Eckbau am historischen Stadteingang andererseits von besonderer städtebaulicher Relevanz ist.

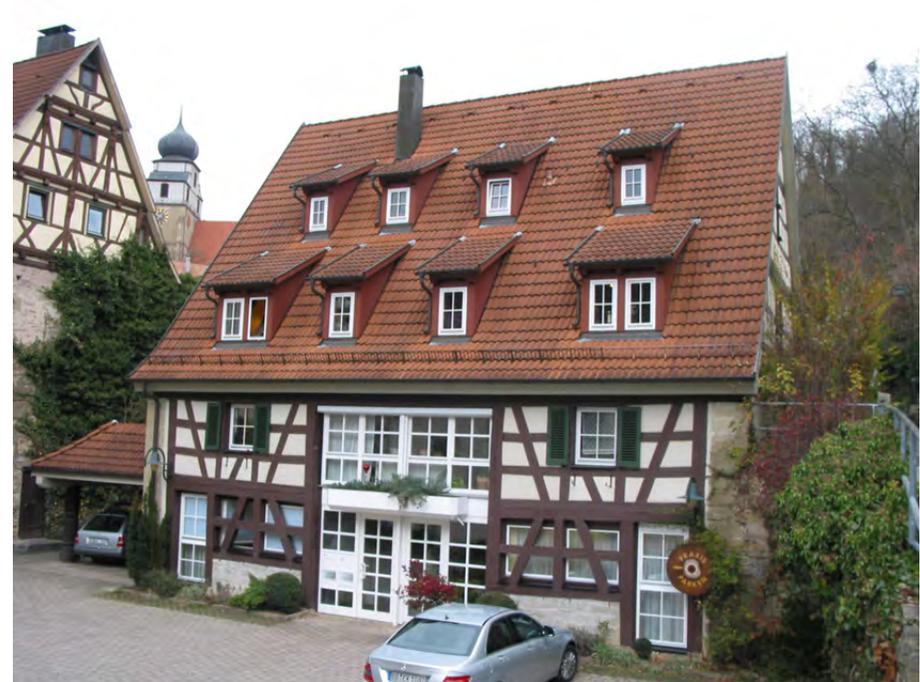
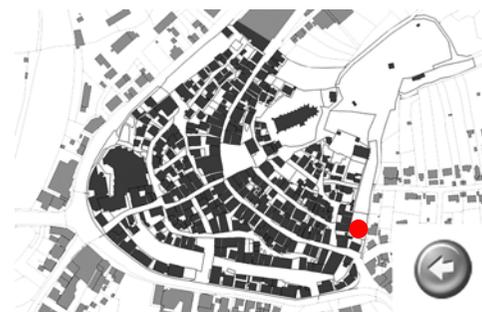
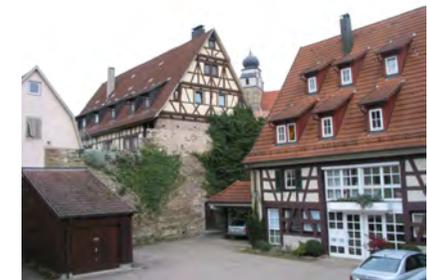
## Tübinger Straße 31/1

Die ehemalige Scheune gehörte urspr. zum Hirsauer Hof (Schuhgasse 23).

Das umgenutzte Gebäude hat exemplarischen und dokumentarischen Wert als ein ehem. Ökonomiegebäude, welches bereits im 18. Jh. - wohl aufgrund der beengten Verhältnisse innerhalb der Stadt - östlich außerhalb der Stadtmauer im ehem. Grabenbereich errichtet wurde. Zusammen mit dem Haupthaus Schuhgasse 23 hat es auch Zeugniswert für die Sondernutzung als Klosterhof.

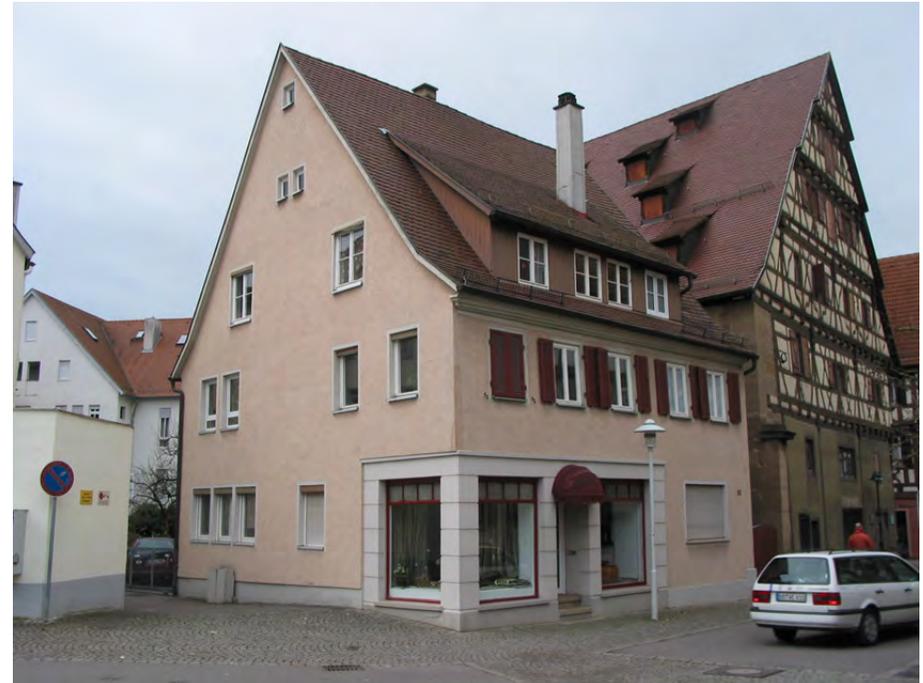
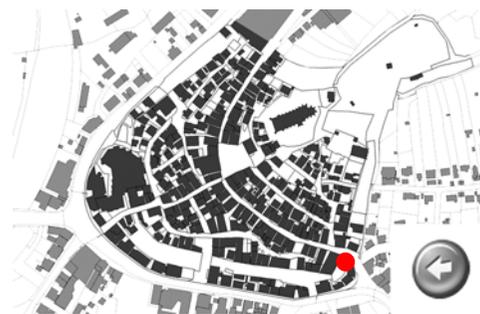
## Tübinger Straße 32

Zweigeschossiger, verputzter Fachwerkbau über massivem Erdgeschoss mit Ladeneinbau, Satteldach über drei Dachgeschossebenen mit großer Schleppegaube. Im Kern wohl noch Anfang 19. Jh., im frühen 20. Jh. verändert, 1992 Umbau im Erdgeschoss.

Das überlieferte Gebäude steht beispielhaft als eines der ersten Wohnhäuser, welches östlich außerhalb der ehemaligen Stadtmauer errichtet wurde und den Auftakt zur östlichen Stadterweiterung veranschaulicht.

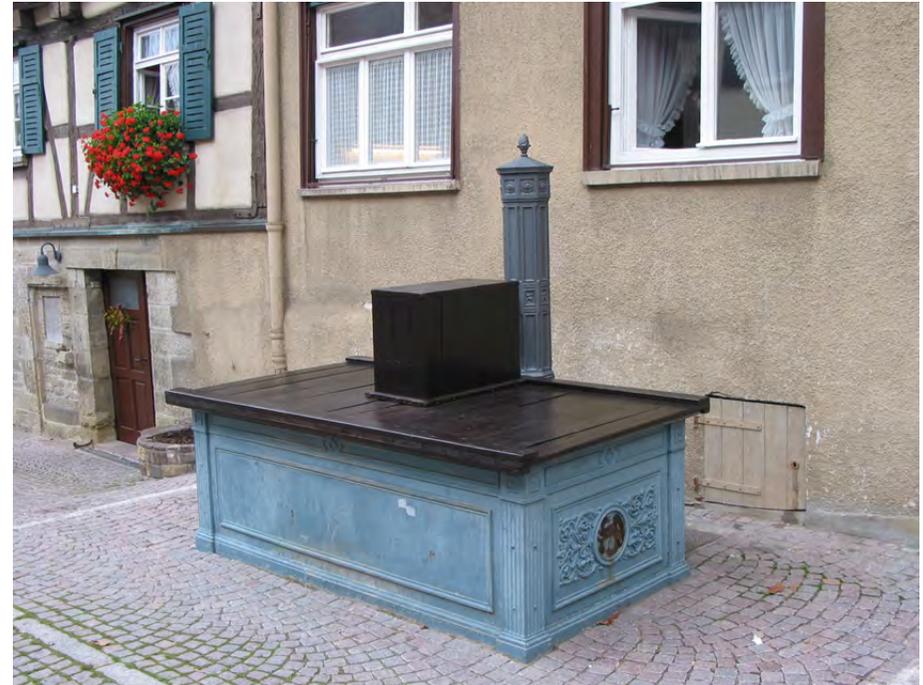
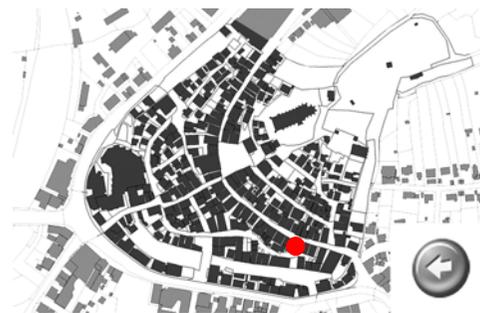
## Tübinger Straße, bei 22 (Flst.Nr. 53/2)

Im Primärkatasterplan von 1830 ist östlich neben dem heutigen Brunnen bereits der sog. Radbrunnen mit achteckigem Trog verzeichnet, welcher wohl kurz nach Errichtung des jetzigen Brunnens entfernt wurde.

Der auf einer platzartigen Verbindung zwischen Tübinger Straße und Spitalgasse stehende Brunnen ist ein anschauliches Dokument und Zeugnis für die historische Wasserversorgung und den historischen Eisenguss des frühen 20. Jh.
