# Denkmalpflegerischer Werteplan Gesamtanlage Kirchberg/Jagst

**DENKMALPFLEGERISCHER WERTEPLAN  
GESAMTANLAGE KIRCHBERG/JAGST**

Regierungspräsidium Stuttgart, Referat Denkmalpflege

## Kirchberg an der Jagst, Kreis Schwäbisch Hall

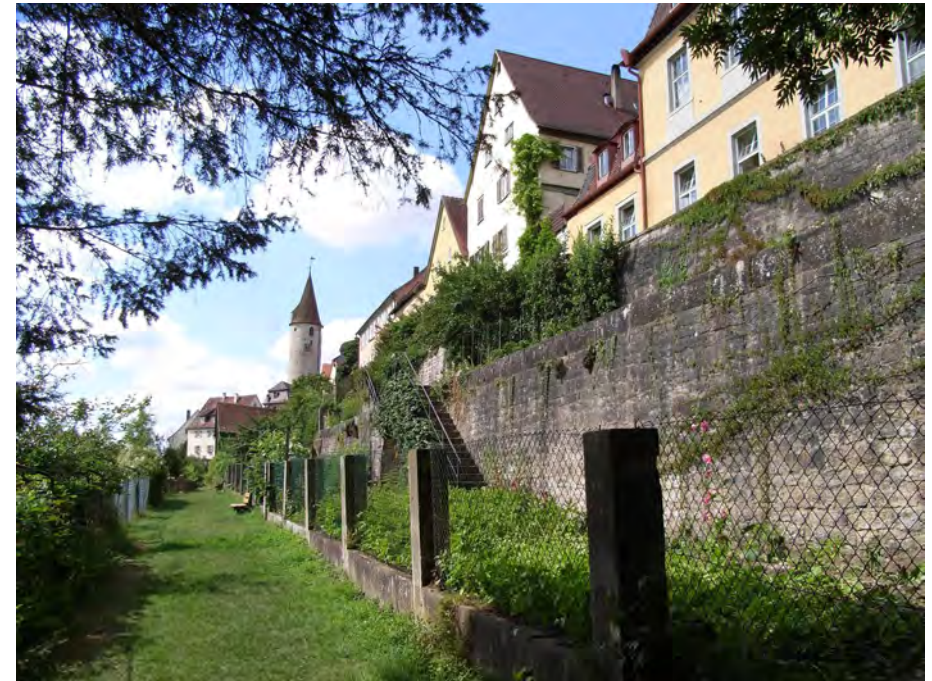
Stadtbefestigung mit sämtlichen sichtbaren und in die Bebauung integrierten Mauern, (teils überdachter) Wehrgang, Vorbefestigungen, Stadttor sowie Grabenbereichen; 1373 Stadtgründung, um 1400 Ummauerung (Mitte 15. Jh. abgeschlossen), zwei Ecktürme, Abschnittsgraben, Grabenstrieche, vor 1460 doppelte Toranlage, 2. Hälfte 15. Jh. Zwinger, 16. Jh. Ausbau Bastionen, 17. Jh. Türme erhöht, 1. Hälfte 18. Jh. Überbauung Stadtmauer, Verkürzung Wehrgang, Umnutzung westl. Turm als Kirchturm, 2. Hälfte 18. Jh. massive Grabenbrücke (1987 saniert), neues Torhaus, Torzwinger durch Wohnhäuser ersetzt, 19./20. Jh. Durchfensterung der Mauer, im 20. Jh. in mehreren Kampagnen Sanierung einzelner Mauerabschnitte. Die in wesentlichen Teilen erhaltene Stadtbefestigung trägt identitätsstiftend zum geschlossenen Charakter der Kernstadt bei. Sie ist ein wichtiges Dokument der historischen Verteidigungstechnik und Rechtsdokument für die Stadtgeschichte. Zudem spiegelt sich der Umgang mit Stadtbefestigungen i. Allg. wider: Von der schrittweisen Entfestigung des 18./19. Jhs. bis zur Herausbildung als Identifikationsmerkmal im 20. Jh.

*Stadtmauer am Burgberg*

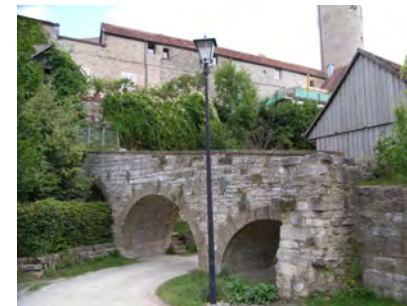
*Südl. Stadtmauer m. Graben u. Aquädukt*

Sammelbehälter (westl. der Haller Straße, Flnr. 860); in drei Rundbögen über Stadtgraben gewölbte Brücke, Bruchsteinmauerwerk, ca. 17 m lang, mit Stollen- und Rohrsystem, datiert 1766, Restaurierung 1997; Stadtbrunnen (§ 28), Sandstein, achtseitiger Trog mit vierseitigem Stock, 1792 errichtet, 1875 Erweiterung um gusseiserne Brunnensäule (mit Schale), Sanierungen 1988 und 1997; zwei Wandbrunnen im Schlosshof; eingeschossige, massive, polygonale Brunnenhäuschen, rundbogige Öffnungen, symmetrisch im vorderen Schlosshof angeordnet; 1702/45 errichtet, 1963 Wiederherstellung; zwei Bassins im Hofgarten, im Hauptrondell (rund), vor der Orangerie (rechteckig), 1736 erbaut, 1926 erneuert, 1985 Restaurierung Becken im Rondell, 2002 Erneuerung Orangerie-Becken.

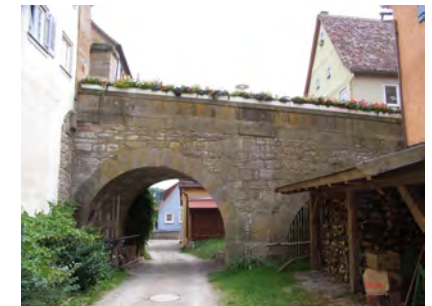
*Grabenbrücke in der Poststraße*

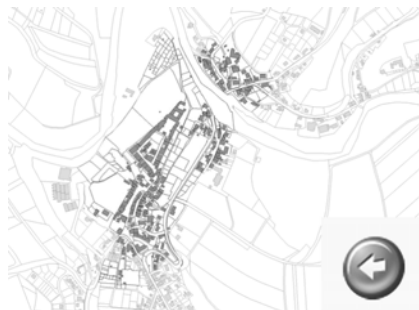
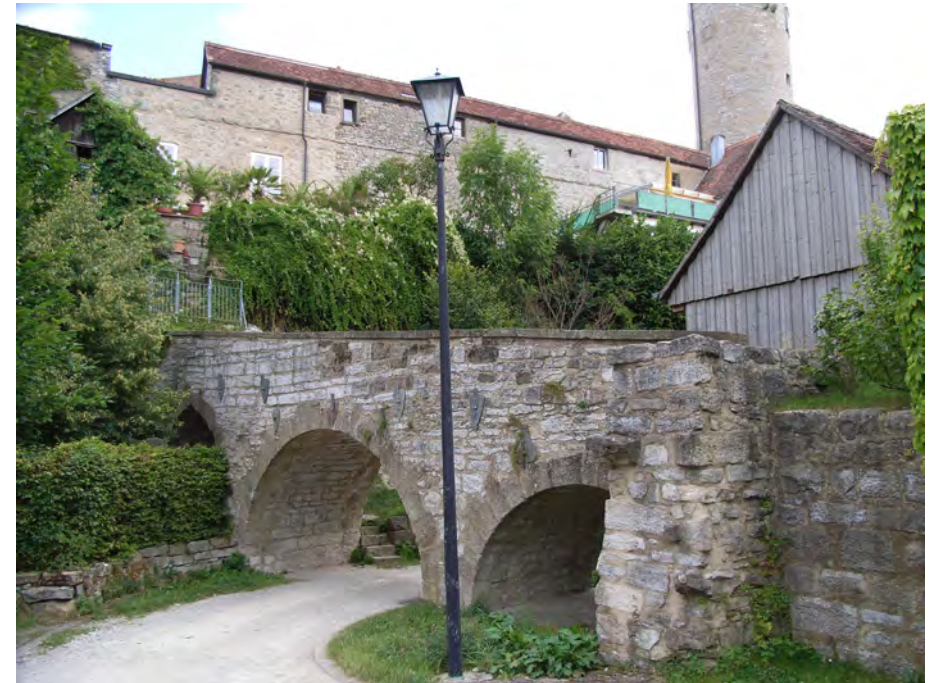
*Aquädukt am Neuen Weg*

Die historische Wasserversorgung ist als System aus vorindustrieller Zeit erhalten und dokumentiert das Sammeln und Verteilen der lebenswichtigen Flüssigkeit unter ungünstigen topographischen Voraussetzungen. Insbesondere das Aquädukt ist ein seltenes Zeugnis des Wassertransportes über weitere Strecken.

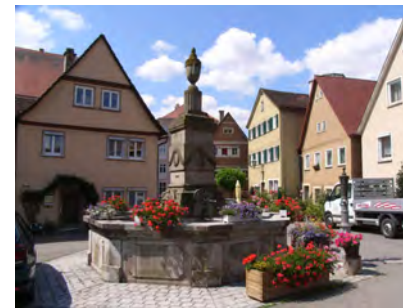
*Stadtbrunnen in der Sandelgasse*

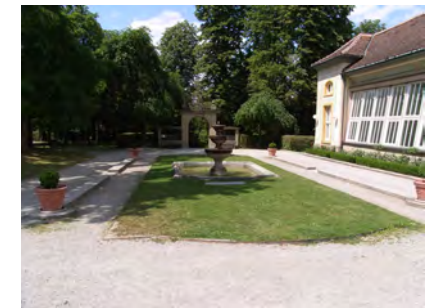
*Ehemaliges Bassin im Hofgarten*

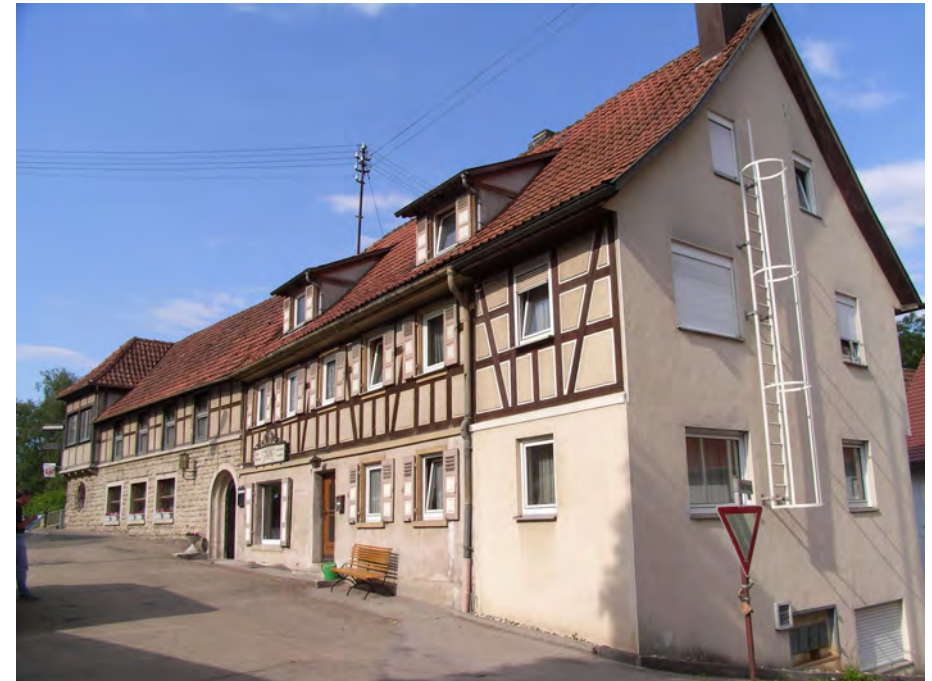
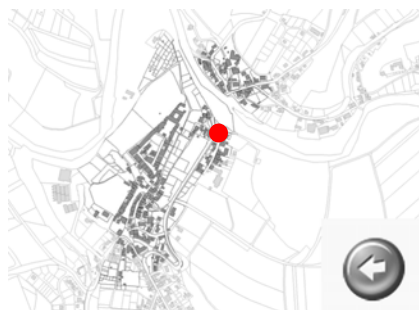
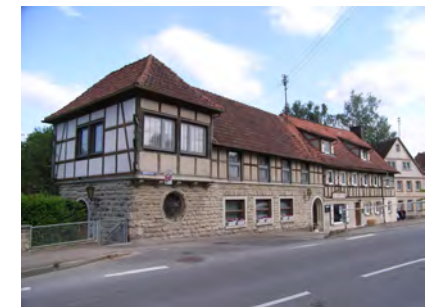
## Adelheidstraße 1

Langgestrecktes Wohn- und Geschäftshaus mit zwei Bauabschnitten; südlicher Teil traufständig mit massivem Hangunter- und Erdgeschoss, dort und an Giebelseite verputzt, ein Obergeschoss mit konstruktivem Fachwerk, profilierte Sandsteinfenstergewände, Ladeneinbau, Satteldach mit zwei Gauben; Erdgeschoss des nördlichen Teiles massiv in Naturstein errichtet, zwei Eingänge mit Rundbögen, ein Rundfenster, ein Obergeschoss mit konstruktivem Fachwerk, als nördlicher Gebäudeabschluss angedeuteter Querflügel mit überhöhtem Erdgeschoss, Satteldächer; der rechte Teil um 1800 erbaut, wohl in 1950er Jahren Fachwerkfremlegung und Ergänzung um nördlichen Bauabschnitt in Formen des Heimtstils.

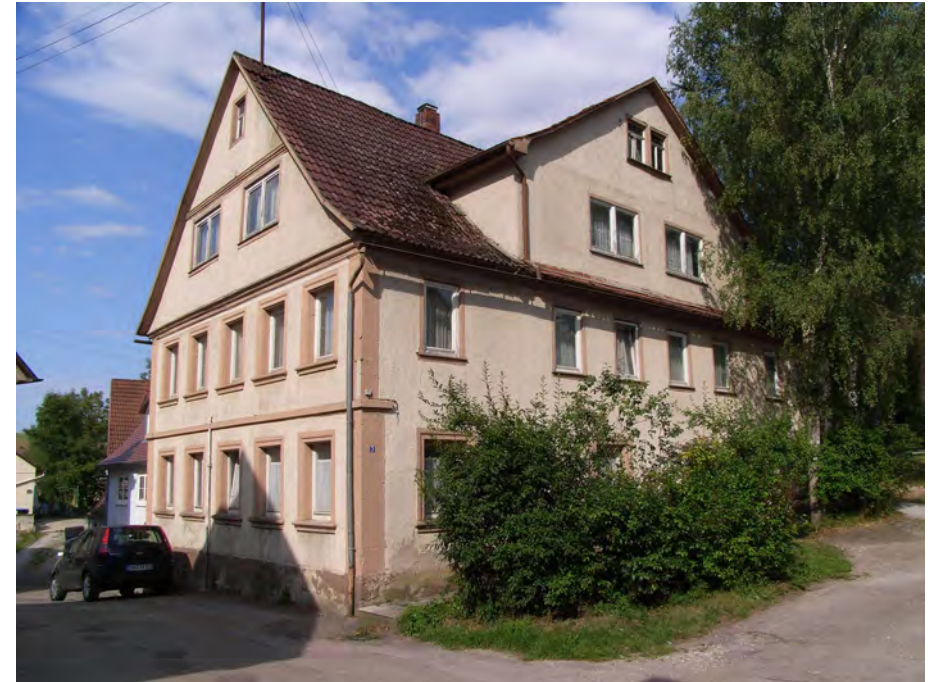
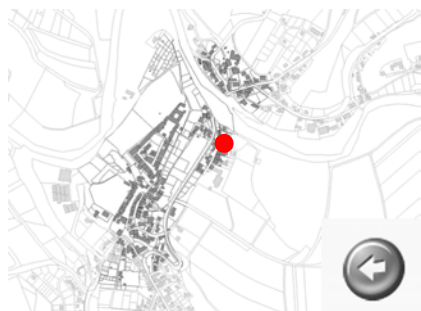
## Adelheidstraße 3

Giebelständiges, zweigeschossiges Fachwerkhaus mit schwachen, profilierten Vorstößen, verputzt; Satteldach, Zwerchhaus an südlichen Traufseite; in 1. Hälfte des 18. Jh. erbaut, um 1800 straßenseitig umgestaltet (achsiale Fensteröffnungen mit leicht profilierter Rahmung, Ecklisenen, Gurtbandgesims); zugehörige Scheune Nr. 3a 2002 abgebrochen.

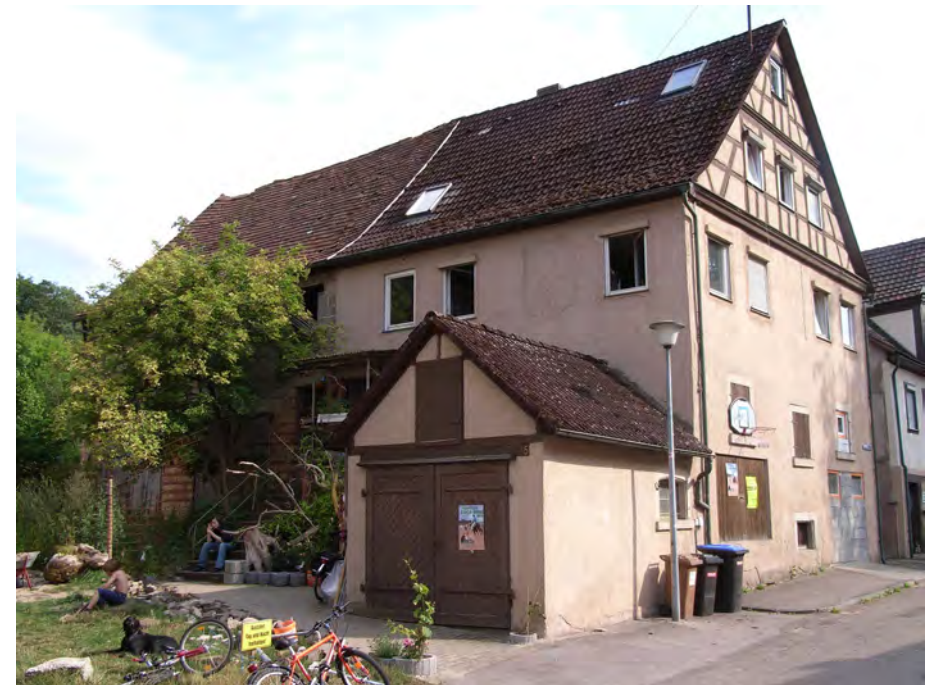
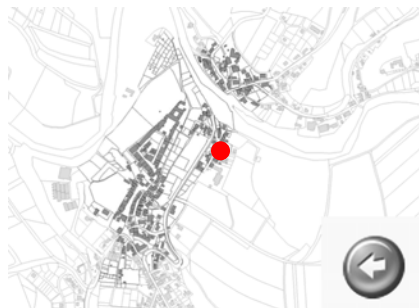
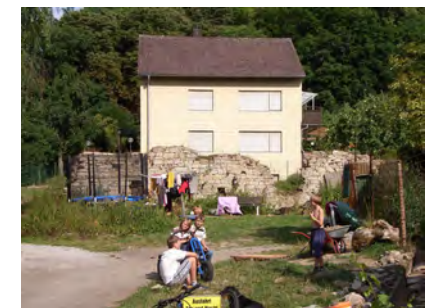
## Adelheidstraße 5

Giebelständiger, dreigeschossiger Massivbau, vorderer Gebäudeteil verputzt, Sichtfachwerk an leicht vorkragendem, der Straße zugewandtem Westgiebel, dort profilierte Schwellen, Satteldach, in der zweiten Hälfte des 18. Jhs. als Ökonomiegebäude errichtet, später zu Wohnzwecken umgebaut, Dach im 20. Jh. ausgebaut, straßenseitige Toreinfahrt nach 1997 zugemauert.

Mauerreste des Ökonomiegebäudes

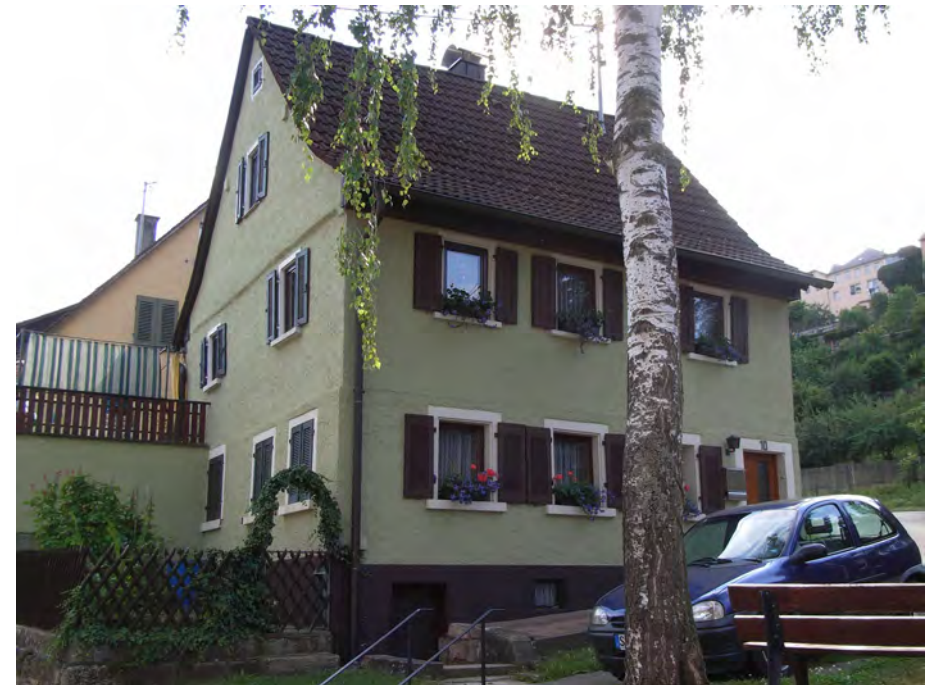
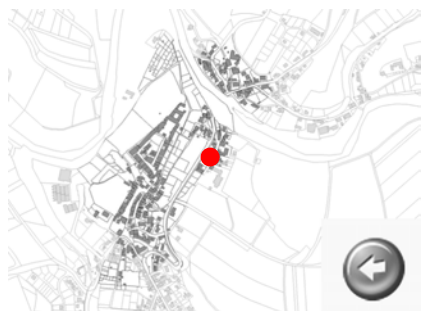
## Adelheidstraße 10

Giebelständiges, zweigeschossiges Fachwerkhaus, Erdgeschoss massiv, verputzt; Eingang an nördlicher Traufseite, Giebel leicht vorkragend, Satteldach, um 1800 erbaut, Garagenanbau nach 1983.

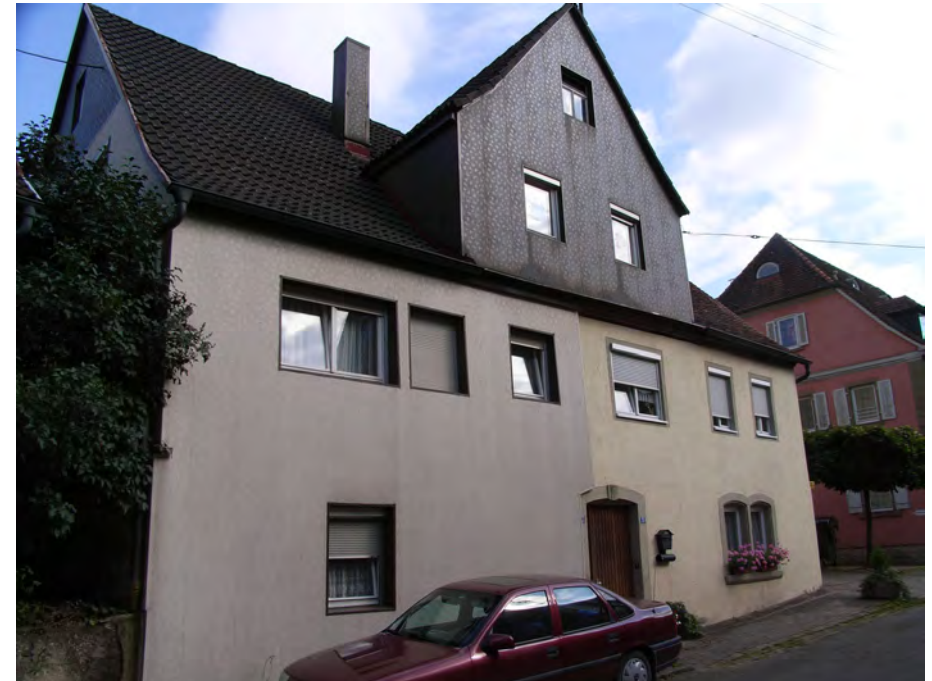
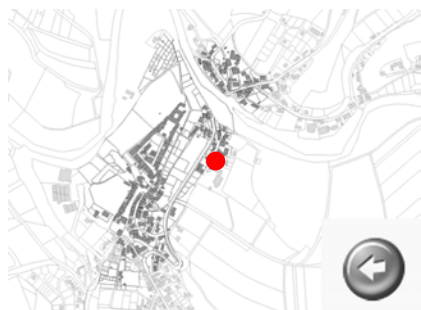
Traufständiges, zweigeschossiges Doppelwohnhaus, verputzter/verkleideter Fachwerkbau, mittiger Eingang, segmentbogige Tür- und Fenstergewände im südlichen Gebäudeteil (Nr. 15) aus Sandstein, Satteldach mit Zwerchgiebel, im Türsturz datiert 1771 (Bauherr: Georg Jacob Oltinger), Fassade im 19. und 20. Jh. stärker überformt.

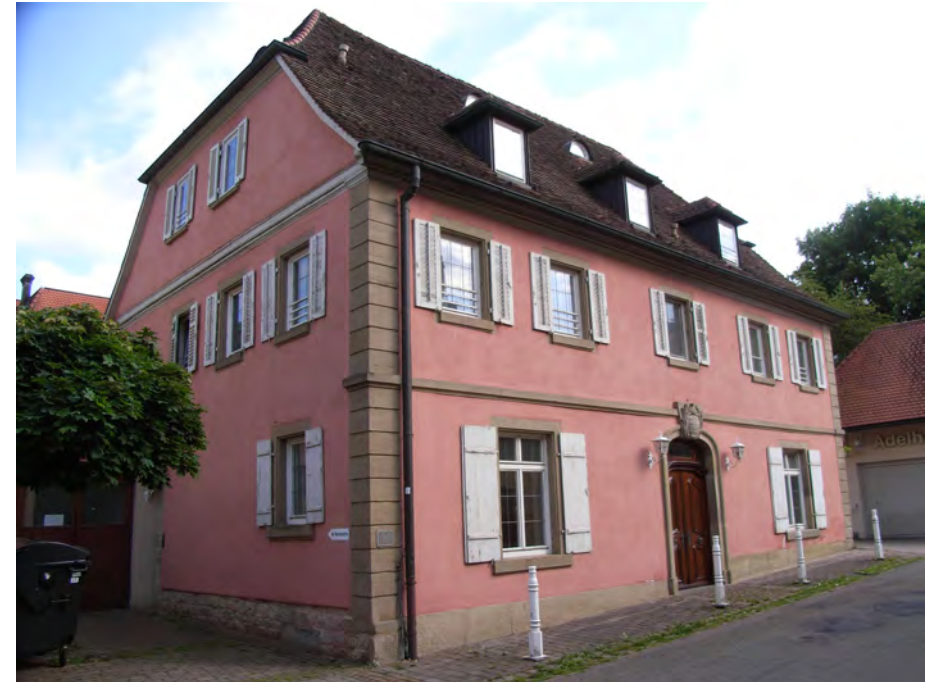
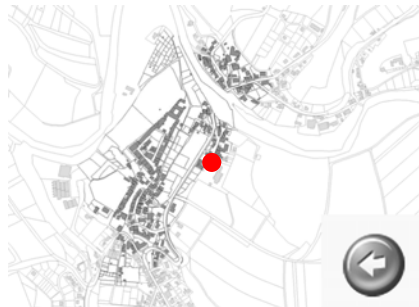
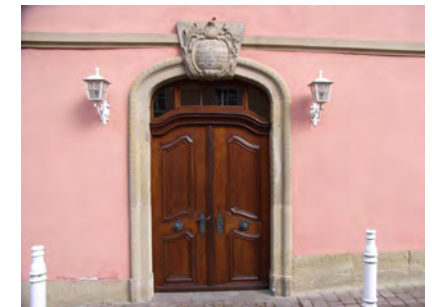
## Adelheidstraße 19

Das Gebäude wurde für den Kirchberger Hofbildhauer J. M. Meyer und dessen Schwiegervater J. B. Keizer (in Keilstein bezeichnet) errichtet, ab 1855 Adelheidstift (fürstliches Krankenhaus bis 1922), seit 1956 DRK-Kurheim.

*Portal*

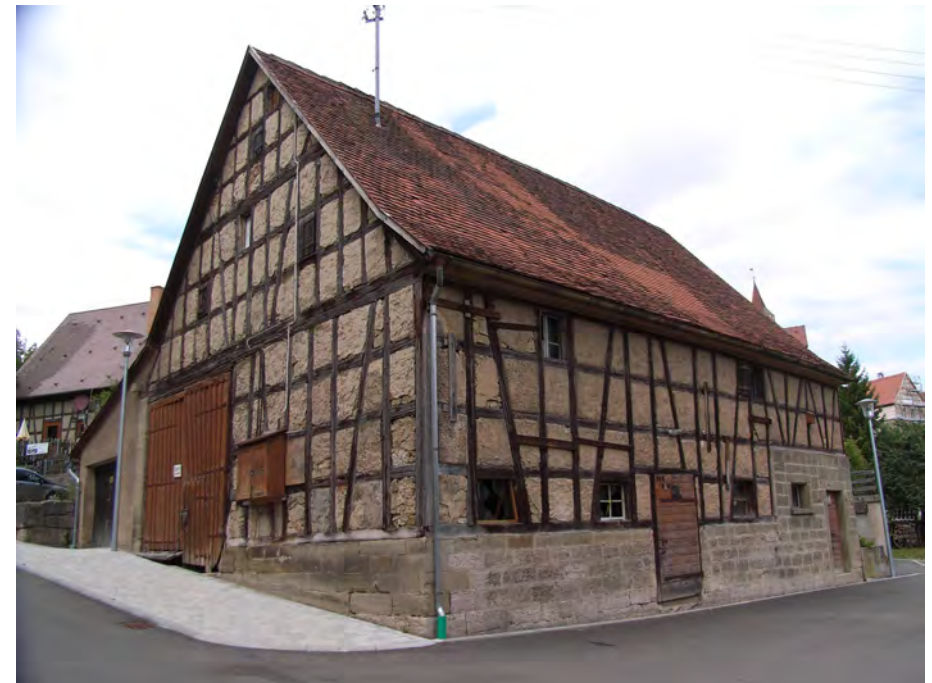
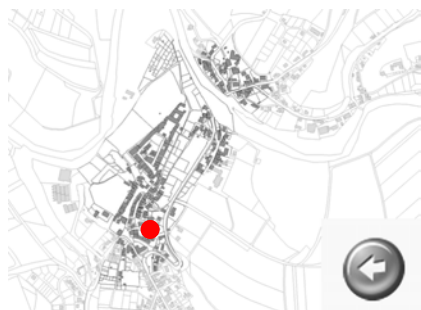
Die große Fachwerkscheune ist ein erhaltenswertes Relikt der den Bereich der südöstlichen Vorstadt einstmals prägenden Bebauung mit landwirtschaftlichen Ökonomiegebäuden.

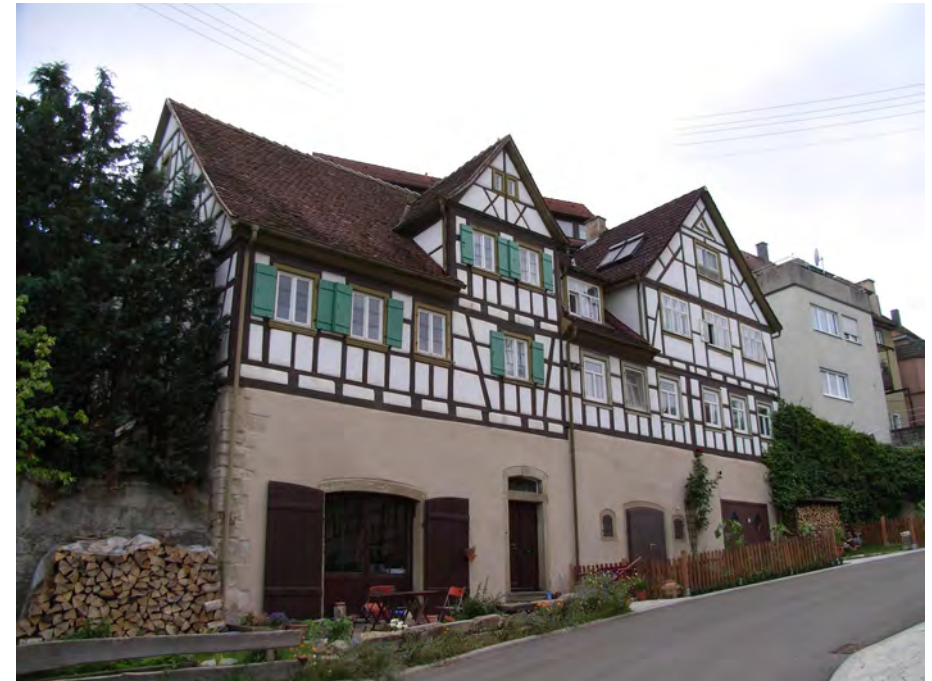
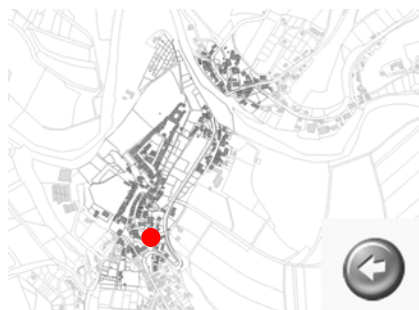
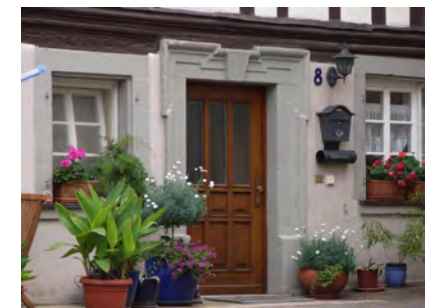
## Alte Steige 8/10

Traufständiges, zweigeschossiges Doppelwohnhaus in Hanglage, Erdgeschoss massiv, Fachwerkobergeschoss, straßenseitig im hohen EG zwei segmentbogige, von kleinen Fenstern flankierte ehem. Stalltore, Zugang mit Oberlicht, Segmentbogen, Keilstein (Nr. 10), rückwärtiger Zugang mit geohrtem Gewände (Nr. 8), OG mit profilierten Fußschwellen (Hangseite) und Traufgesimsen, Ostgiebel leicht vorkragend, Satteldach mit zwei Zwerchhäusern, im Keilstein auf 1779 datiert (Nr. 10; Nr. 8 etwa zeitgleich), Dachausbauten spätes 19. Jh.

Der Baukomplex wurde als Gasthaus Zum Stern an der alten Steige in der Vorstadt errichtet. Nach Verlagerung des Durchgangsverkehrs diente er im 20. Jh. als Handwerker-Wohnhaus mit Werkstatt (Schreinerei).

Bis heute lässt sich die Architektur des barocken Gasthauses mit Pferdeställen im EG und Gastzimmern im OG ablesen; es dokumentiert die Wirtshausnutzung an der historischen Zufahrt in die Kernstadt.

Portal Nr. 8

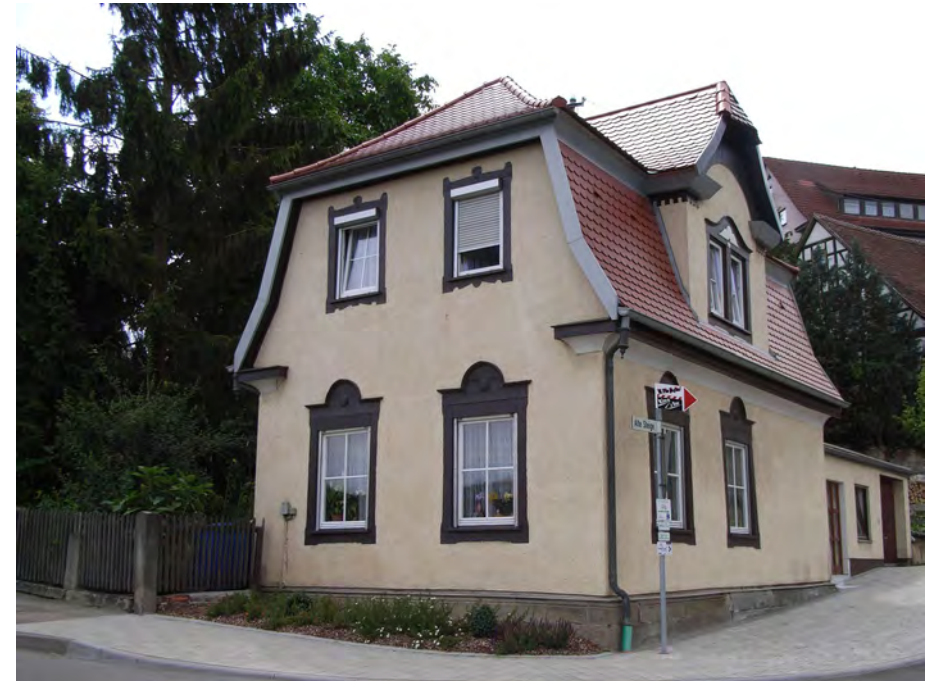
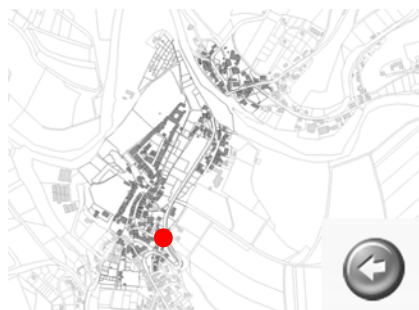
## Alte Steige 14

Eingeschossiges, massives, verputztes Wohnhaus in Ecklage, Natursteinsockel, hölzerne Fenstergewände mit diversen Zierelementen, Mansard-Halbwalmdach mit Zwerchhaus, um 1900 erbaut, 2005 neue Fenster und Dachdeckung; zugehöriger Garten mit bauzeitlicher Garteneinfassung

Das aufgrund seiner zeittypischen, vom Neubarock und Schweizerhausstil inspirierten Architektursprache und mit allerlei Zierrat an der Fassade verspielt wirkende Wohnhaus prägt das städtebauliche Erscheinungsbild an der Kreuzung der Alten Steige mit den neuen Bergstrecke (Hohenloher Straße) nach Kirchberg und ist daher samt zugehörigem Garten erhaltenswert.

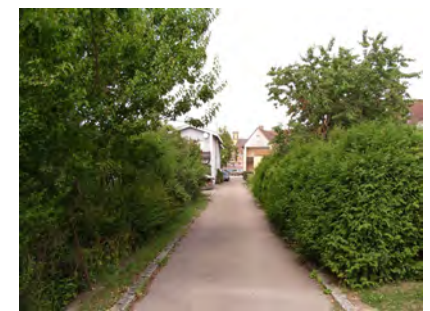
Der Friedhofsweg dokumentiert zum einen die topographisch bedingte Siedlungsausdehnung nach Süden und ist als lokale Erschließung des Friedhofs von geschichtlichem Wert (❶); er zeigt zum anderen, dass man mit der Blickachse zum Kirchturm zumindest eine optische Anbindung des Friedhofs an den alten Stadtkern suchte (❷).

*Blick nach Norden zum Kirchturm ❷*

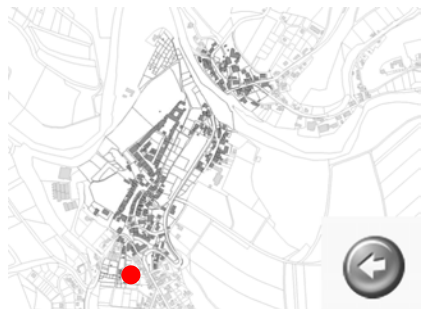
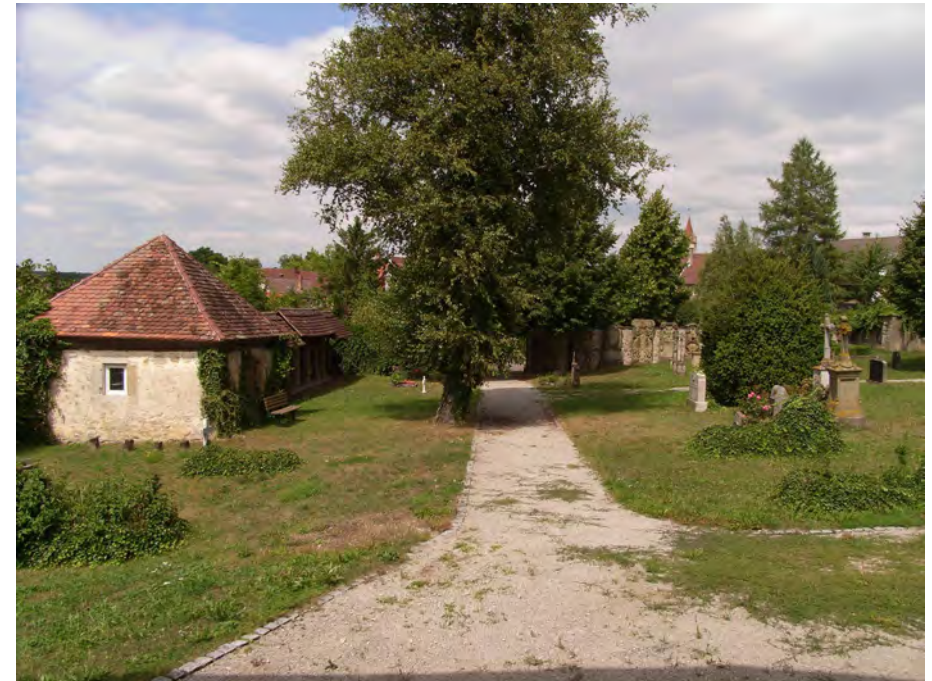
## Alter Friedhofsweg 6/8 (Flnr. 191)

Alter Friedhof, an Nordmauer datiert 1614/16, damals südlich der bebauten Flächen inmitten von Gärten (in Nachfolge des alten Begräbnisplatzes in Lendsiedel) angelegt, bauzeitliche Um-mauerung, im Westabschnitt mit Schießscharten, hier teils über-dacht, Grabmäler des 17. bis frühen 20. Jhs. (1989/93 Sanierung Mauern und Epitaphien), 1832 nach Süden erweitert, 1954 durch neuen Friedhof südwestlich der Stadt ersetzt; ehem. To-tenhaus (Nr. 6), massiv, eingeschossig, Walmdach, vor 1747 erbaut, heute Gerätehäuschen; ehem. Aussegnungshalle (Nr. 8), massiv, eingeschossig, nach Norden offen, im Giebelfeld Sonnenaugen, flaches Satteldach, 1835 errichtet, 1934 Instand-setzung und neue Farbfassung, 1989/93 und 2002 Sanierungen (Dach, Fassade).

Der alte Friedhof zählt - neben Teilen des Schlosses - zu den ältesten noch erhaltenen Anlagen Kirchbergs. Künstlerisch auf-wändige Grabsteine dokumentieren den Stellenwert der Ver-storbenen in der Rangordnung der Stadt. Die antiken Tempelnachempfundene Aussegnungshalle zeugt vom Zeitgeschmack des frühen 19. Jhs.

*Blick nach Norden, links das ehem. Totenhaus Nr. 6*

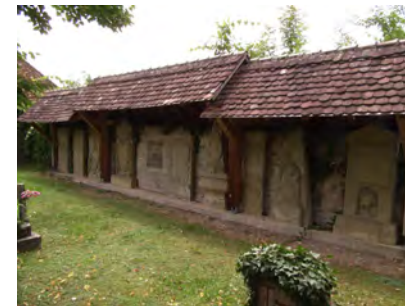
*Epitaphien an Friedhofsmauer*

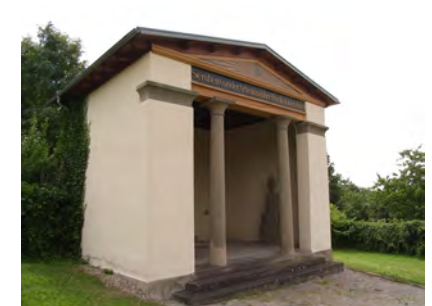
*Ehem. Aussegnungshalle Nr. 8*

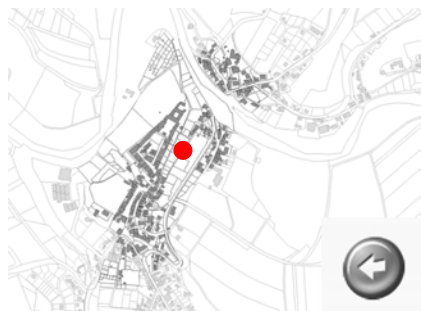
Die historische Steige mit charakteristischer Bebauung (Häuser der ehem. unteren sozialen Schichten, Steigengasthäuser) dokumentiert die Erschließung der auf dem Bergsporn gelegenen Stadt, sie ist daher stadt-, wirtschafts- und verkehrsgeschichtlich bedeutsam. Der unbebaut belassene Mittelabschnitt ermöglicht die prägnante Wahrnehmung des oberhalb der historischen Gartenflächen situierten, ummauerten inneren Stadtkerns.

Mittelabschnitt ❶

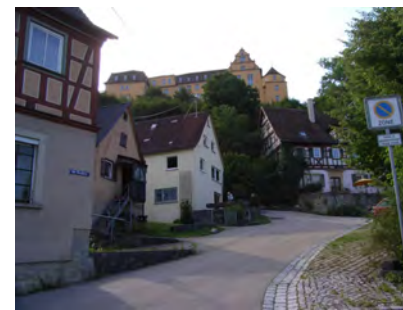
Bebauung im Tal ❷

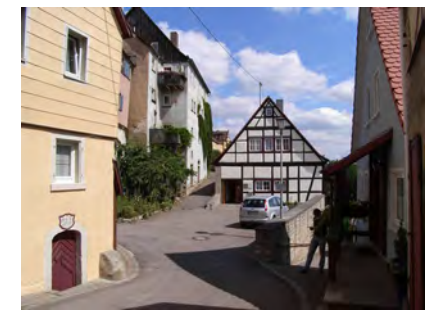
Bebauung am Graben ❸

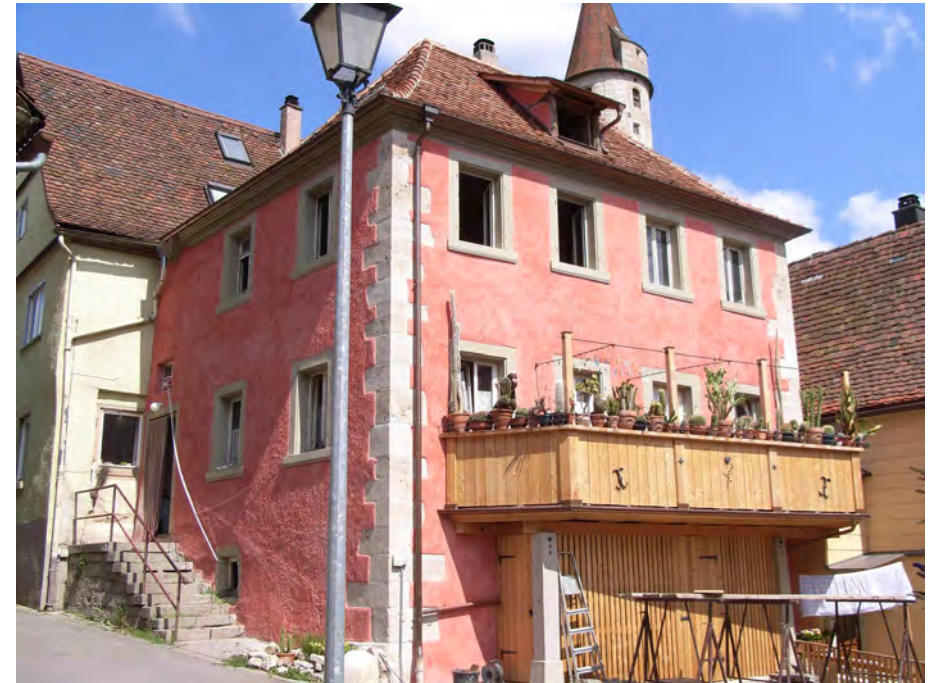
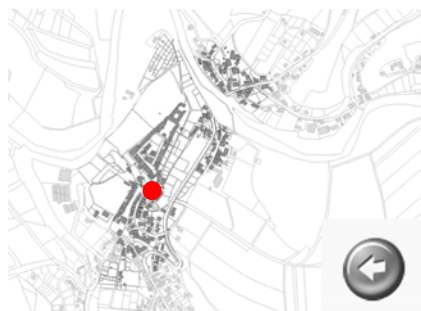
## Am Burgberg 1

Zweigeschossiges, massives, verputztes Wohnhaus in Ecklage, hohes Kellergeschoss, Gliederung der Fassade durch symmetrische Anordnung der Fenster, Eckquaderung, Walmdach mit Gaube, um 1800 errichtet, 2007/08 umfassende Sanierung (Fassade, Dach, Fenster, Balkonanbau).

Das Gebäude ist ein erhaltenswertes Beispiel barocker Bürgerhausarchitektur im Vorstadtbereich von Kirchberg.

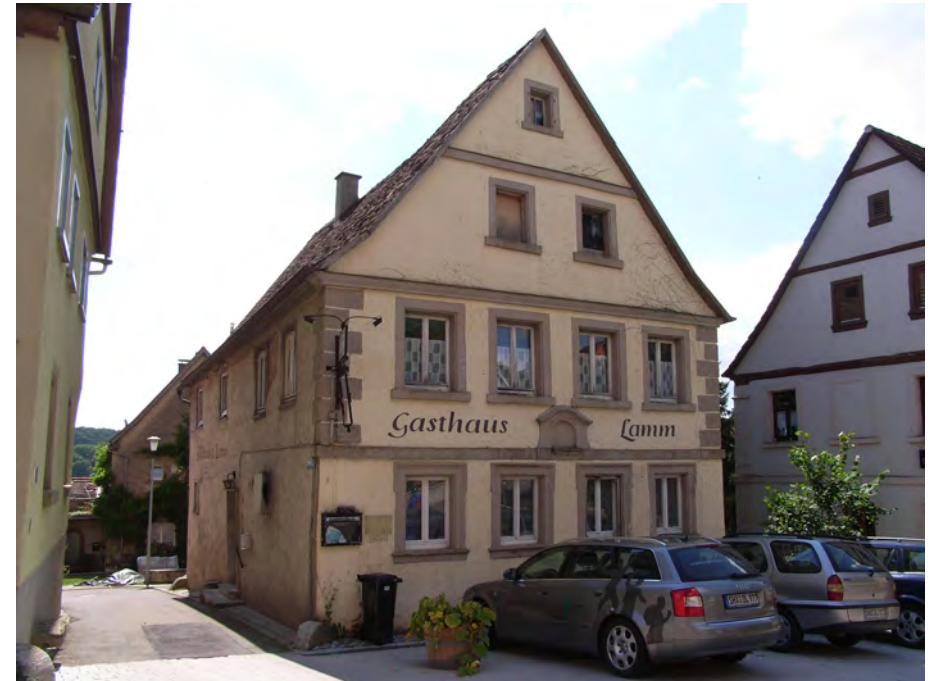
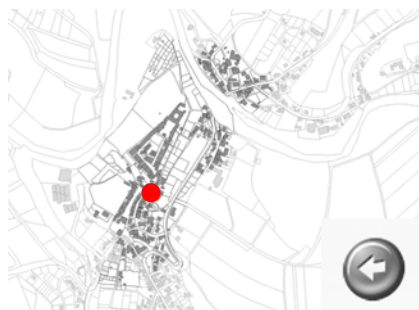
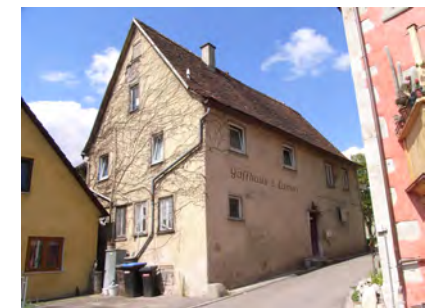
## Am Burgberg 2

Das Wirtshaus steht an der Einmündung der ehemaligen Steige in die platzartig erweiterte Poststraße. In der Figurennische befand sich noch in den 1980er Jahren eine Lamm-Plastik.

Das Gebäude überliefert die Architektur eines barocken kleinstädtischen Gasthauses. Insbesondere die reich verzierte Schmuckfassade dokumentiert repräsentatives Bauen an der Nahtstelle von Vorstadt und befestigtem Ortskern.

*Rückansicht*

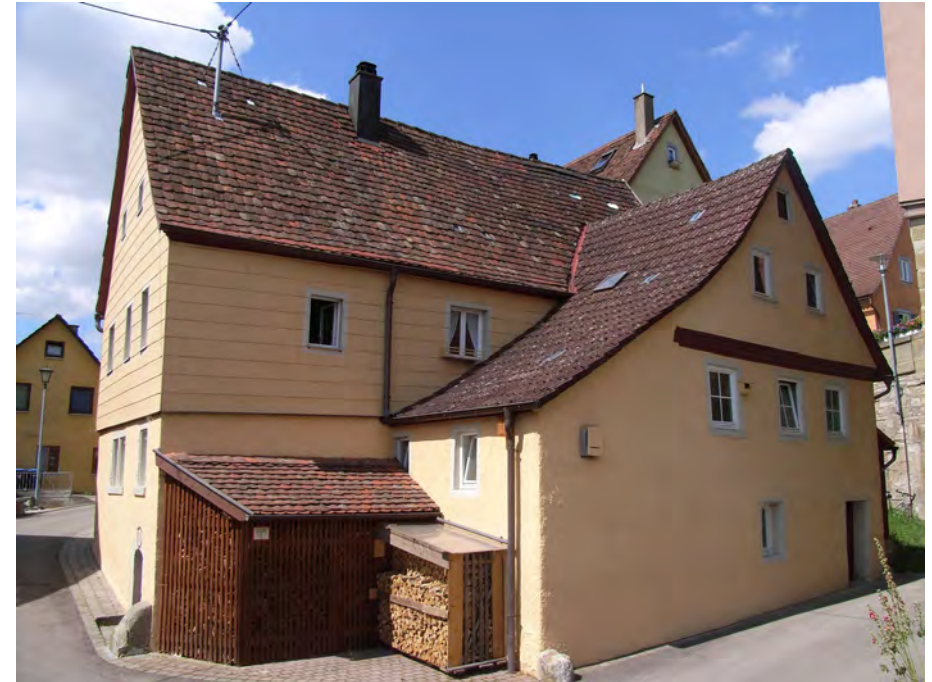
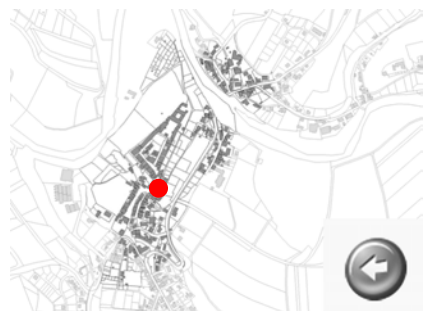
## Am Burgberg 3

Die Keilsteinkartusche trägt die Bauherreninitialen "IGW".

Das im Bereich des Grabens errichtete Bürgerhaus dokumentiert mit vielen Fassadendetails die Gestaltung schlichter barocker Wohnhäuser in der Vorstadt. Es ist Zeugnis des hierarchisch abgestuften Bauwesens in der Stadt und damit der historischen Sozialtopographie.

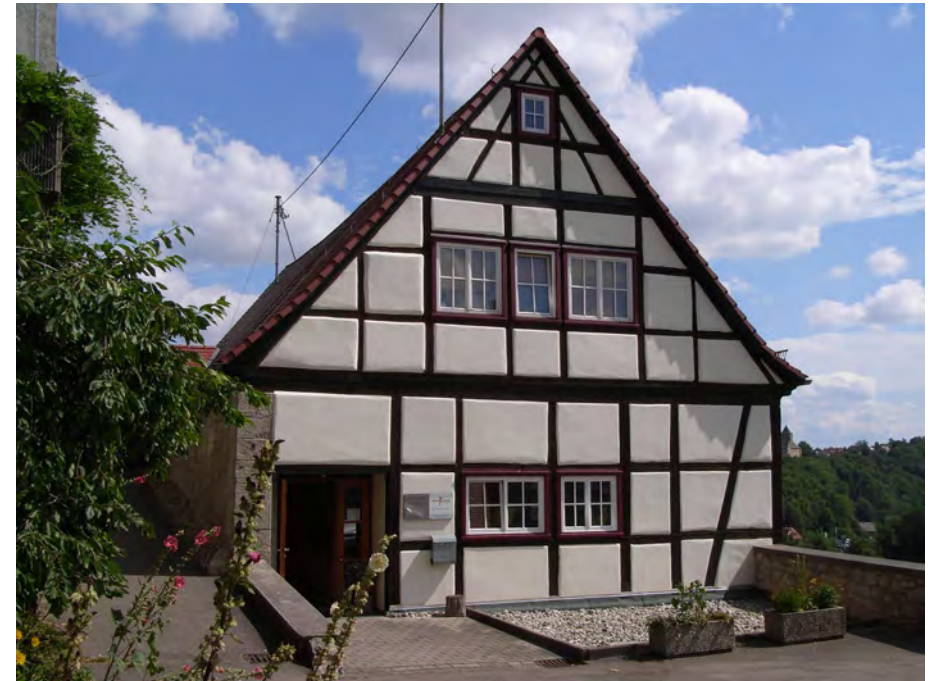
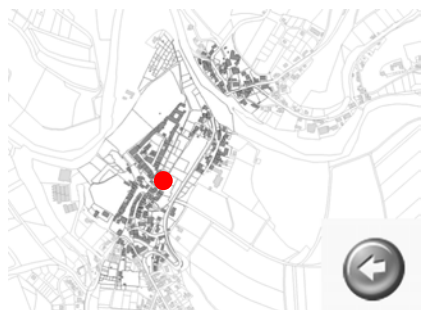
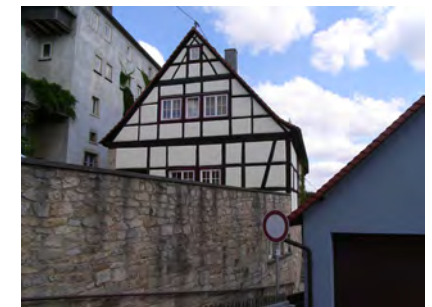
## Am Burgberg 5

Eingeschossiges Fachwerkhaus in Hanglage, talseitige Außenwand auf Stützmauer aufgesetzt, Satteldach, Anfang des 19. Jhs. als Ökonomiegebäude errichtet, Mitte 20. Jh. Innenausbau, Fachwerkreilegung.

Das am Rande der Gärten am Burgberg gelegene Fachwerkhaus ist weithin sichtbar und ein markanter Orientierungspunkt in der Fernansicht von Kirchberg. Die Umnutzung in Wohnraum verdeutlicht den Funktionswandel in diesem Bereich der Vorstadt.

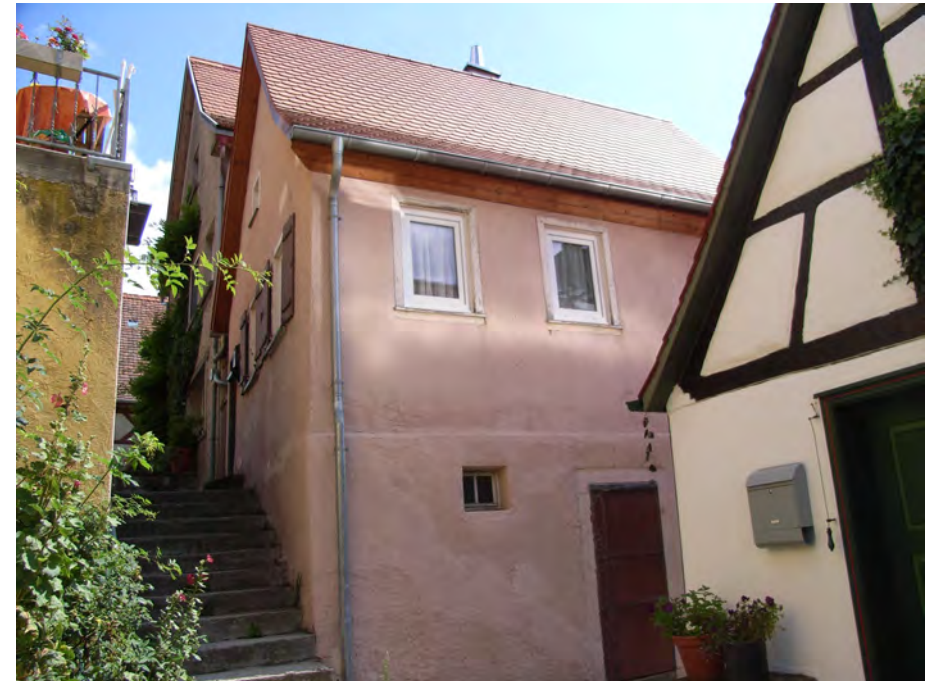
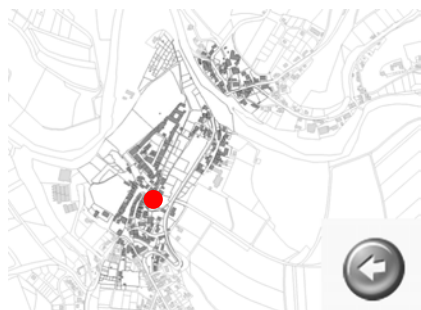
## Am Burgberg 6

Das Gebäude hat keine direkte Straßenanbindung, es ist nur über schmale Zugangswege erreichbar.

Lage, Größe und der Verzicht auf jeglichen Fassadenschmuck kennzeichnen das kleine Wohnhaus als typisches Tagelöhner-/Handwerkerhaus jener Zeit, das als sozialgeschichtliches Belegstück für die Struktur der Vorstadt erhaltenswert ist.

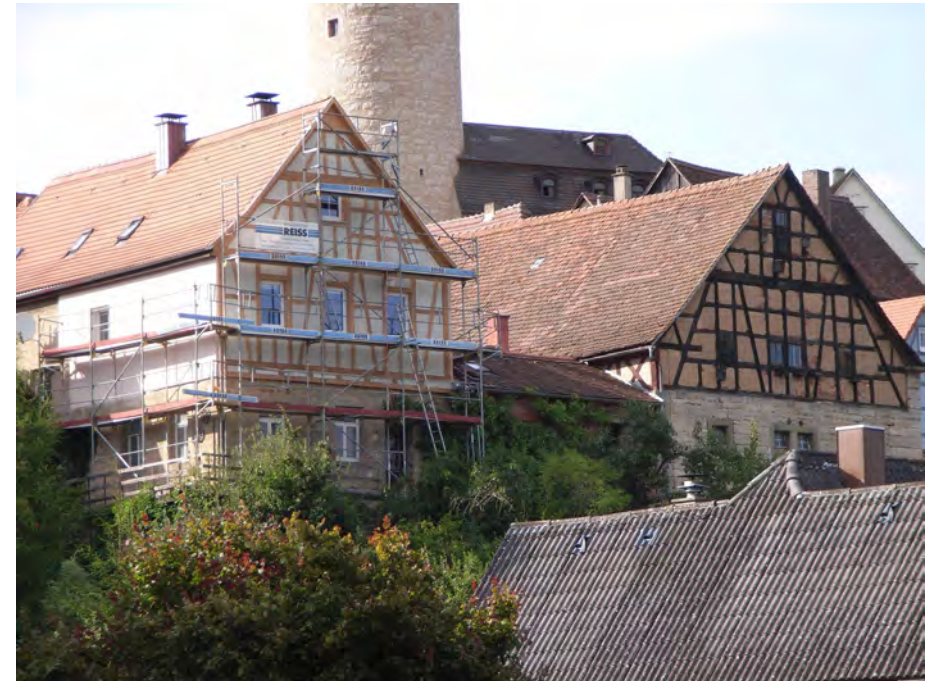
## Am Burgberg 8

Wohnhaus giebelständig, zweigeschossig, Erdgeschoss massiv, Obergeschoss und Giebel Fachwerk, verputzt, rückwärtige Giebelfront Sichtfachwerk, Satteldach, um die Mitte des 19. Jhs. anstelle eines Ökonomiegebäudes erbaut bzw. dieses umgenutzt, 2008 Fassadensanierung an Ostgiebelwand; Scheune giebelständig, eingeschossig, Erdgeschoss massiv, Kniestock und Giebel Fachwerk, Unterfangung der Westecke, straßenseitig Toreinfahrt, Lastkran an Giebelspitze, Luken mit Holzläden, Satteldach, im Türsturz datiert 1880, 2003 Renovierung.

Das Kleingehöft ist Beleg für die einstige landwirtschaftliche Struktur des Vorstadtbereiches am Burgberg. Die beiden rückwärtigen Fachwerkgiebel sind weithin sichtbar und prägen das Stadtbild.

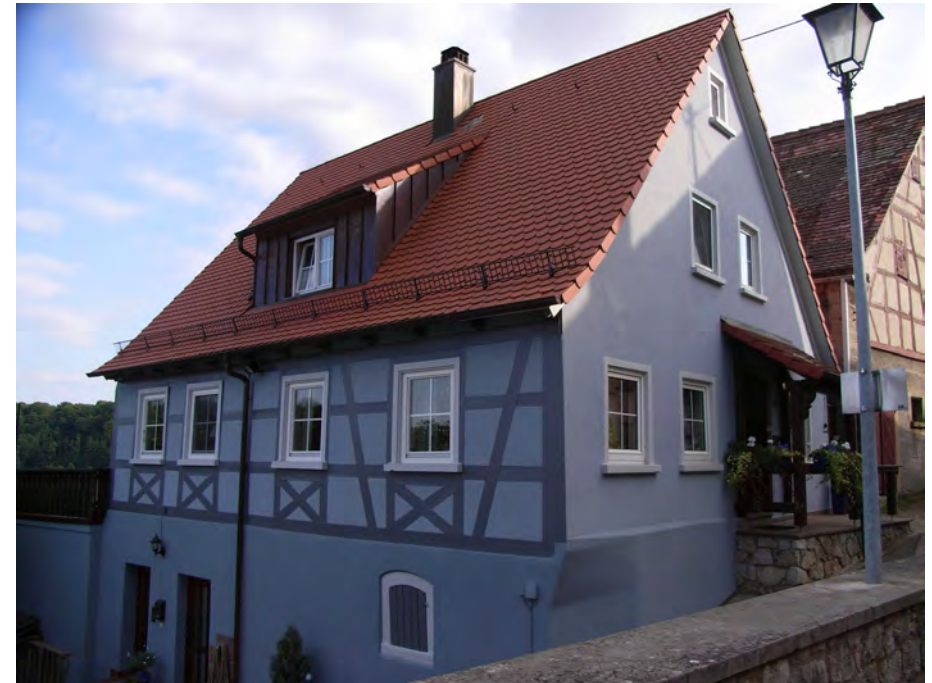
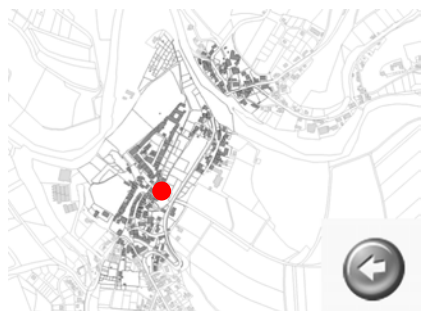
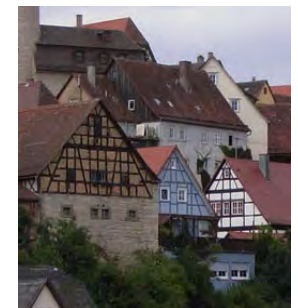
## Am Burgberg 10

Giebelständiges, eingeschossiges Fachwerkhaus, Hanguntergeschoss massiv, verputzt; straßenseitige Giebelfront verputzt, Traufseite und rückwärtiger Giebel konstruktives Fachwerk, Satteldach mit Schlepplgaube, im Kern 19. Jh., 1983 Fassadensanierung, 2006 Fenster und Dachdeckung neu, Fassadenanstrich.

Der rückwärtige Fachwerkgiebel ist weithin sichtbar und prägt (ungeachtet der unhistorischen blauen Farbfassung) zusammen mit der Umgebungsbebauung das Ortsbild in Kirchberg.

Fernansicht (blaues Fachwerk)

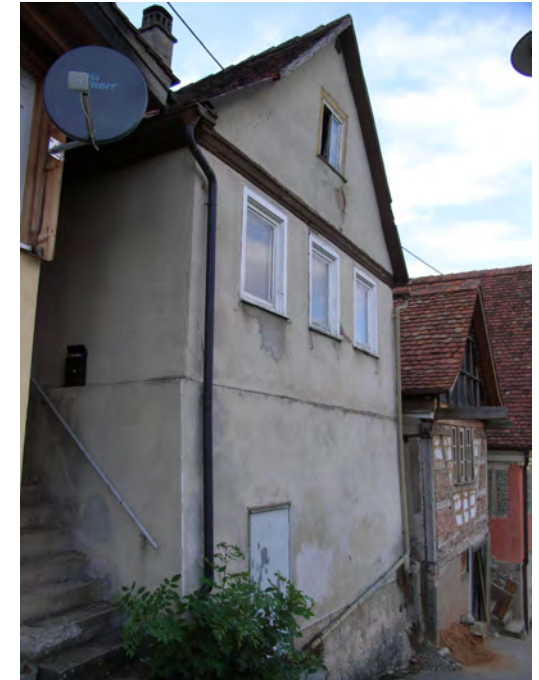
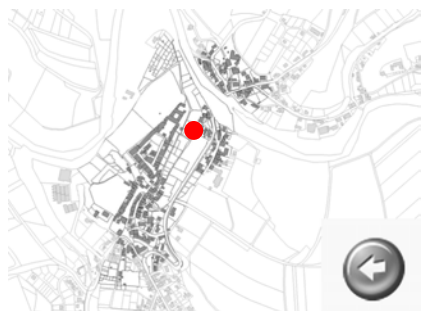
## Am Burgberg 25

Giebelständiges, zweigeschossiges, verputztes Fachwerkhaus, Natursteinsockel, Erdgeschoss fensterlos, Obergeschoss über Treppe an südlicher Traufseite erschlossen, profilierte Fußschwelle des Giebels, Satteldach, 18. Jh.

Das Gebäude steht in einer Reihe von Tagelöhner-/Handwerkerhäusern, die den Abschluss der Bebauung am unteren Ende der ehemaligen Steige Am Burgberg bildet und Abbild der historischen Sozialstruktur der Stadt ist. An dem authentisch überlieferten Fachwerkgebäude lässt sich die typische Raumaufteilung eines kleinen Handwerkerhauses ablesen: Werkstatt bzw. Lager im in den Hang hinein gebauten Erdgeschoss, im Obergeschoss der Wohnbereich mit separatem Zugang.

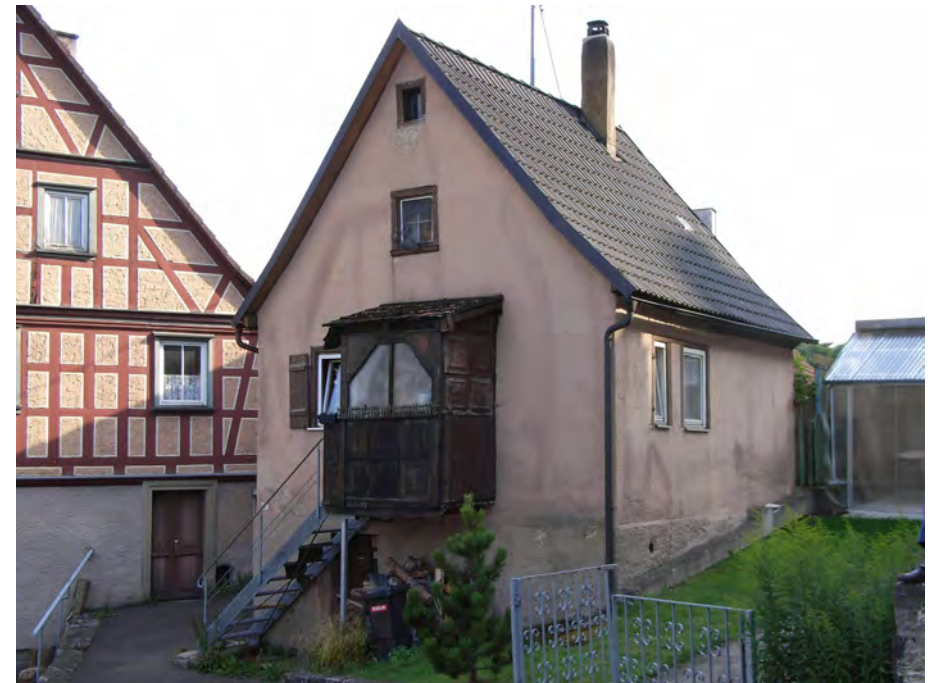
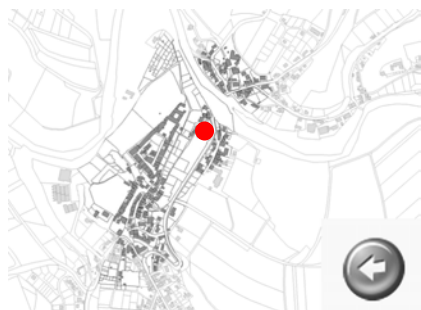
## Am Burgberg 26/28/30

Giebelständiges, eingeschossiges Wohnhaus (Nr. 26), Sockel massiv; Obergeschoss und Giebel verputztes Fachwerk, über Treppe an Nordgiebel erschlossen, Satteldach, spätes 18./frühes 19. Jh.; rückwärtig sind zwei kleine Gebäude (Nr. 28 und Nr. 30) angebaut.

Das kleine Wohnhaus mit den beiden Anbauten verdeutlicht, in welchem beengten Verhältnissen Handwerker bzw. Tagelöhner mit ihren Familien früher lebten. Der Gebäudekomplex ist daher sozialgeschichtlich bedeutsam und erhaltenswert für die Struktur der Bebauung am unteren Burgberg.

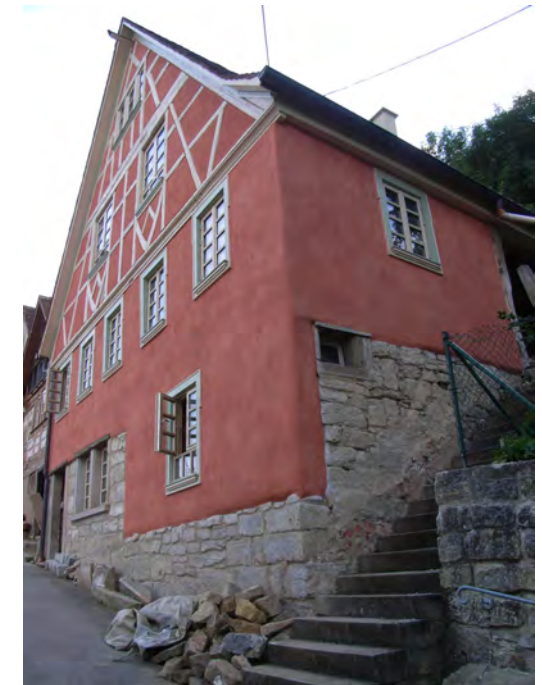
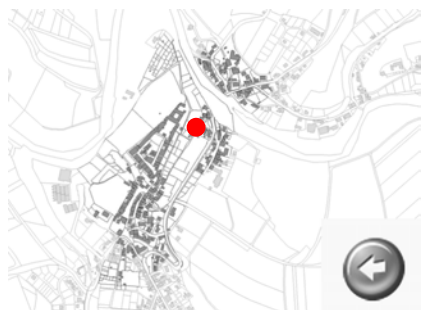
## Am Burgberg 27

Giebelständiges, zweigeschossiges Wohnhaus, Erdgeschoss massiv, weitgehend natursteinsichtig, Obergeschoss Fachwerk, verputzt, geohrte hölzerne Fenstergewände, profilierte Fußschwelle am Giebel, freigelegtes Fachwerk, Satteldach, 18. Jh., Sanierung und DG-Ausbau 2005-08; südlich angrenzend kleines giebelständiges Ökonomiegebäude, Fachwerk, 18./19. Jh., 2008 Modernisierung.

An den beiden Gebäuden lassen sich Wohn- und Arbeitsbedingungen eines Handwerkers des 18./19. Jhs. ablesen, sie sind daher erhaltenswert für die Struktur der Bebauung am unteren Burgberg.
