# Denkmalpflegerischer Werteplan Gesamtanlage Kirchberg/Jagst

**DENKMALPFLEGERISCHER WERTEPLAN  
GESAMTANLAGE KIRCHBERG/JAGST**

Regierungspräsidium Stuttgart, Referat Denkmalpflege

## Kirchberg an der Jagst, Kreis Schwäbisch Hall

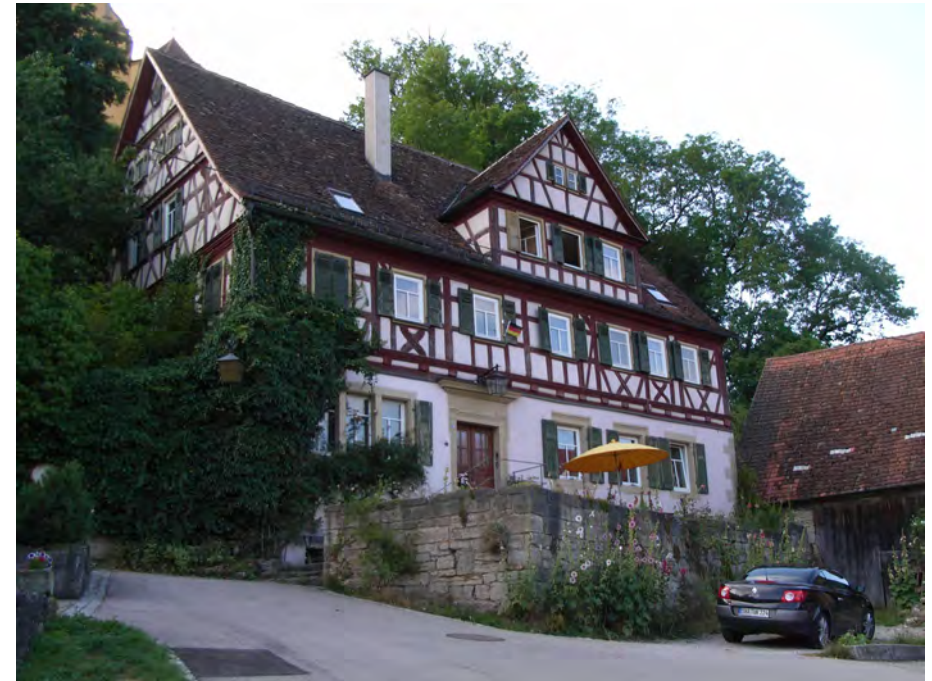
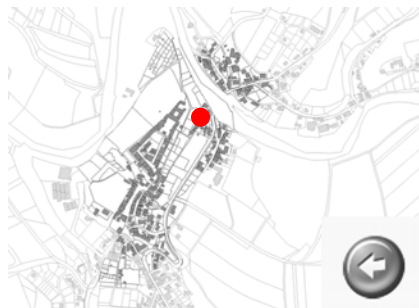
## Am Burgberg 29

Traufständiges, zweigeschossiges Gebäude, Erdgeschoss massiv, verputzt, mit Eckquaderung, Türgewände aus Sandstein, geohrt, mit Verdachung, Fenstergewände aus Sandstein, z.T. profiliert, Obergeschoss und Giebel Fachwerk mit Zierformen (u.a. geschwungene Andreaskreuze), profilierte Traufe, Giebel vorkragend, Satteldach mit Zwerchhaus, Anfang 18. Jh. erbaut, Umbau OG 18./19. Jh., 1988 Fachwerkfreilegung, Fassadensanierung und Dachdeckung, 1992 Innenausbau.

In dem am historischen Steigweg in die Kernstadt gelegenen Gebäude ist schon in der ersten Hälfte des 18. Jhs. eine Wirtshausnutzung nachgewiesen; bis 1992 befand sich im EG das Café Staig.

Der ehemalige Steigengasthof zeugt von einer fast 300-jährigen Wirtshausstradition in der Talsiedlung in charakteristischer Lage unweit der Jagstbrücke. Viele Details der Fassadengestaltung dokumentieren den Willen des Bauherren, an dieser erstmals exponierten Stelle zu repräsentieren.

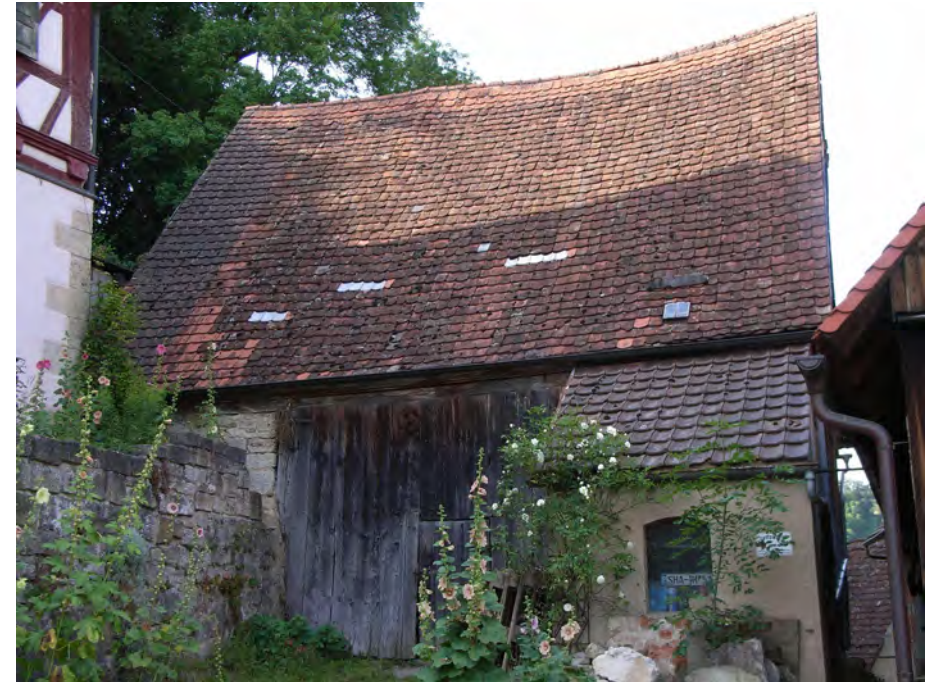
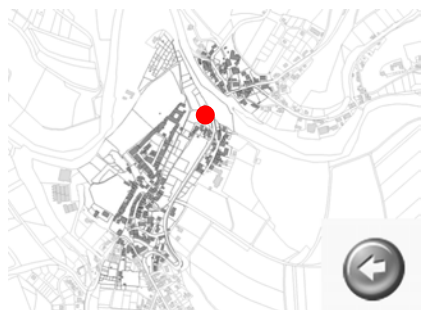
## Am Burgberg 31

Traufständige, eingeschossige Scheune, Toreinfahrt an südlicher Traufseite, dort massiv (Naturstein), Satteldach, 18. Jh.

Die Scheune gehörte zum 1720 erbauten Steigengasthof (vgl. Am Burgberg 29).

Die Scheune ist ein Relikt der landwirtschaftlichen Vergangenheit des im Tal gelegenen Ortsteiles. Als Nebengebäude des ehem. Gasthauses zeigt sie den Raumbedarf der zeittypischen Gastwirtschaft auf und ist daher erhaltenswert.

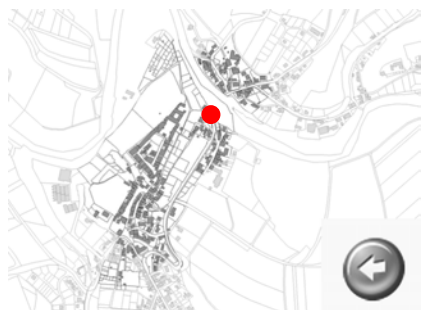
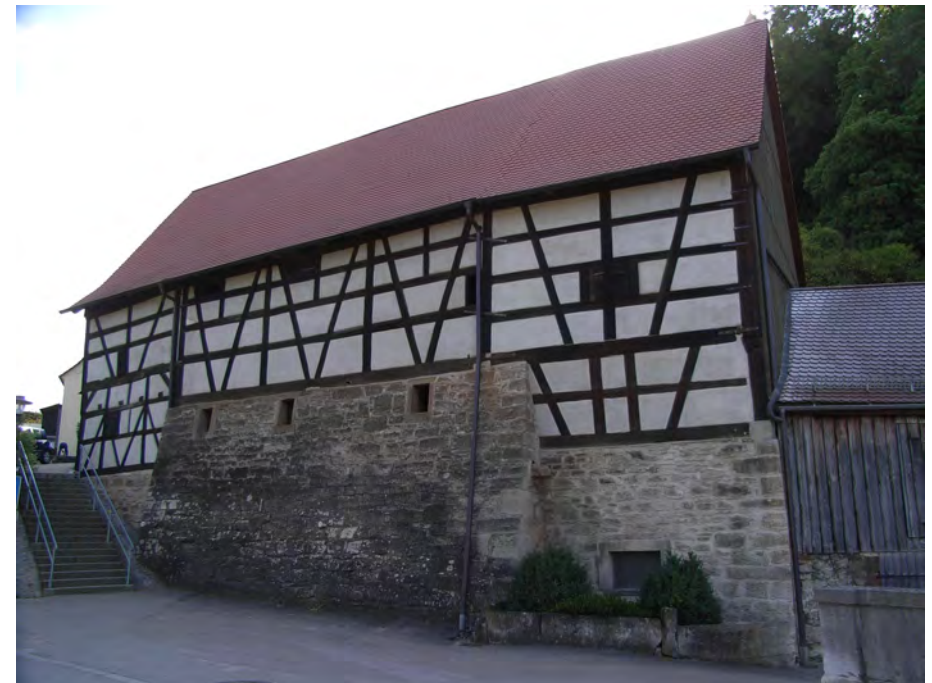
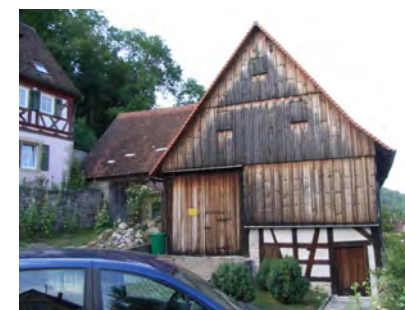
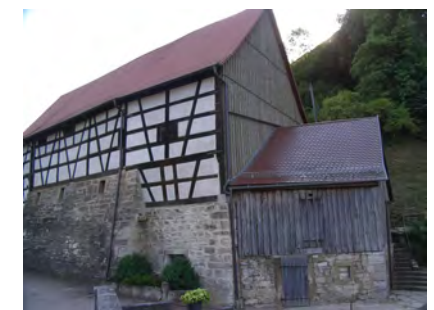
## Am Burgberg 33/35

Große Scheune, traufständig zur Hohenloher Straße, dort durch Hanglage bedingt massives Untergeschoss und Stützmauer (Naturstein), Erdgeschoss straßenseitig Sichtfachwerk, Giebel verbrettert, Südgiebelseite mit Toreinfahrt und Zugang zu ehem. Stallbereich, rückwärtiger Anbau auf Natursteinsockel, verbrettert, Satteldach, Kern 18. Jh., UG eventuell älter, Erweiterung nach Norden Mitte 19. Jh., neues Dach nach 1997.

Die Scheune könnte im Kern das zum ehem. Bad (vgl. Hohenloher Str. 45) gehörende Katharinenhäuslein sein. Ein Teil diente im 18./19. Jh. als Stall für Vorspannpferde am Fuß der Steige nach Kirchberg.

Das unmittelbar an der Jagstbrücke am Beginn der Steige stehende Gebäude trägt zur Charakteristik des Stadtbildes im Talbereich Kirchbergs in hohem Maße bei. Für die Struktur der landwirtschaftlich geprägten Bebauung am unteren Burgberg ist es erhaltenswert.

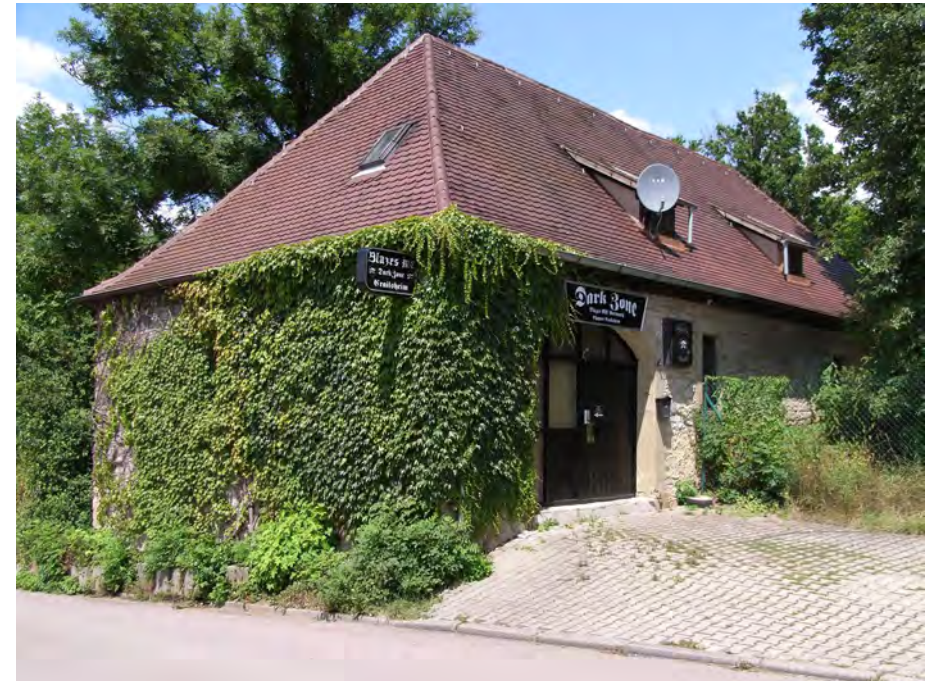
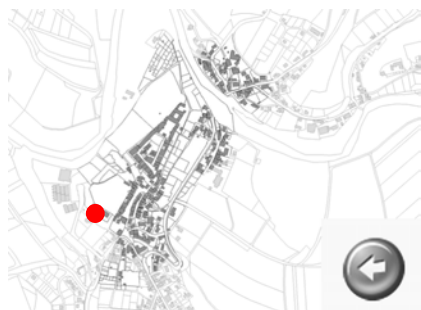
## Am Hofgarten 5

Eingeschossiger Massivbau mit Eckquaderung, an Ostseite breite segmentbogige Einfahrt, hochrechteckige Fenster mit Sandsteingewänden, Walmdach mit Gauben, um 1800 erbaut.

Das ehemalige Magazin markierte die Grenze zwischen Hofgarten und herrschaftlichen Ländereien im Süden der Stadt, es zeugt als letzter erhaltener Ökonomiebau von der von der wirtschaftlichen Tätigkeit der Ortsherren und ist daher von ortsgeschichtlicher Bedeutung.

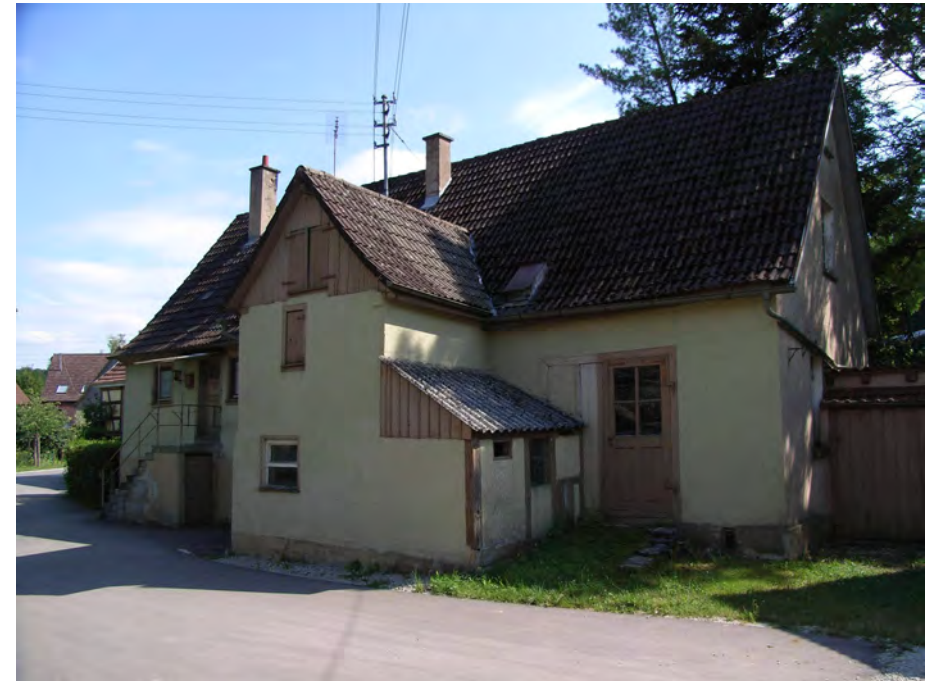
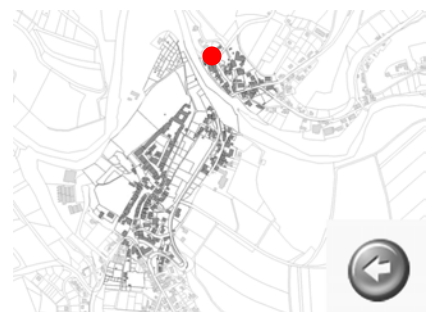
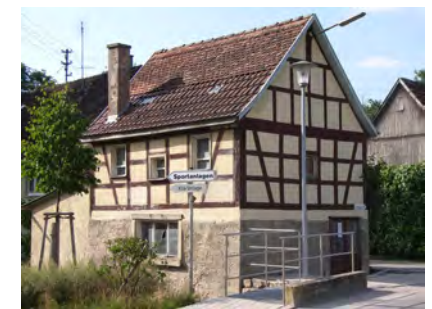
## An der Lohmühle 1

Taufständiges, eingeschossiges, verputztes Fachwerkhaus auf Natursteinsockel, traufseitig zwei Zugänge (der westliche ehem. Tor), Anbau für Lagerung, Satteldach, im Kern (östlicher Bau- teil) um 1800, westliche Erweiterung Mitte/Ende 19. Jh.; zuge- hörig ist ein giebelständig an der Jagststraße bzw. am Mühlka- nal stehendes Nebengebäude, zweigeschossig, EG massiv, OG und Giebel Fachwerk, Satteldach, 19. Jh.

Das erhaltenswerte ehemalige Bauernhaus mit Nebengebäude des 19. Jhs. erinnert daran, dass der Gewerbevorort Sulz auch über eine landwirtschaftliche Tradition verfügt.

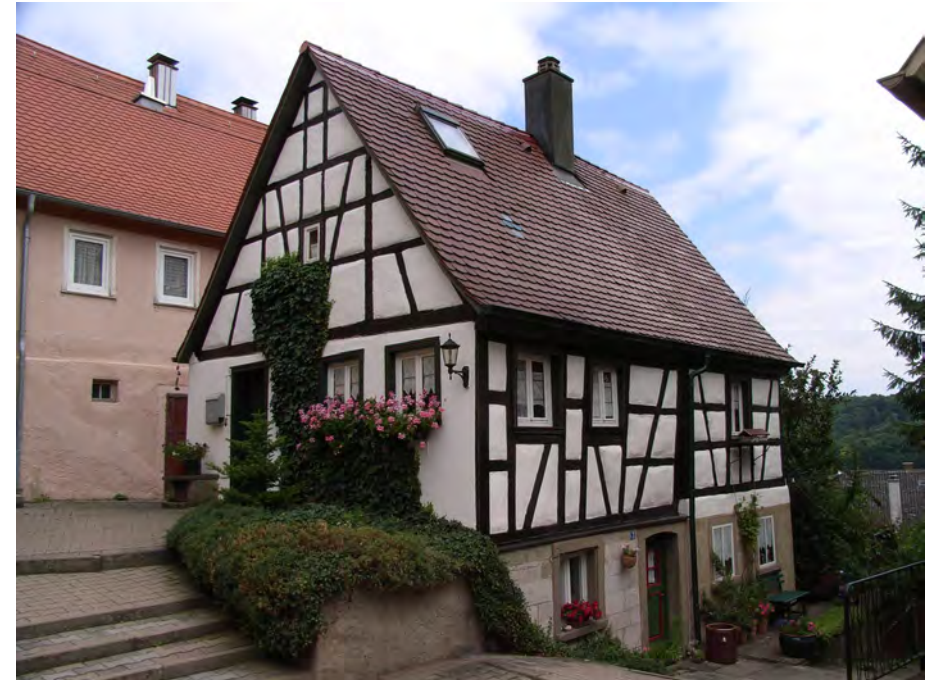
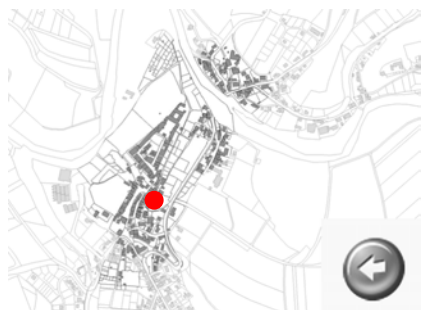
### Auweg 3

Zweigeschossiges, traufständig am Auweg stehendes Wohnhaus, Erdgeschoss massiv, dort segmentbogiger Eingang, Obergeschoss und Giebel Fachwerk, im OG (durch höheres Straßenniveau bedingt) weiterer ebenerdiger Zugang von der Unteren Gasse, Satteldach, 18./19. Jh.

Das heute giebelständig an einer Aufweitung der Unteren Gasse stehende Wohnhaus war bis zum 20. Jh. durch das große Ökonomiegebäude des Gasthofs Schwanen von dieser abgeschnitten.

Das einst an einem engen, schwer zugänglichen Winkel der Stadt errichtete Tagelöhner-/Handwerkerhaus ist sozial- und stadtgeschichtlich von Interesse und wie sein Pendant Nr. 4 für die charakteristische kleinteilige Struktur der Bebauung an der kurzen Direktverbindung der Steige Auweg erhaltenswert.

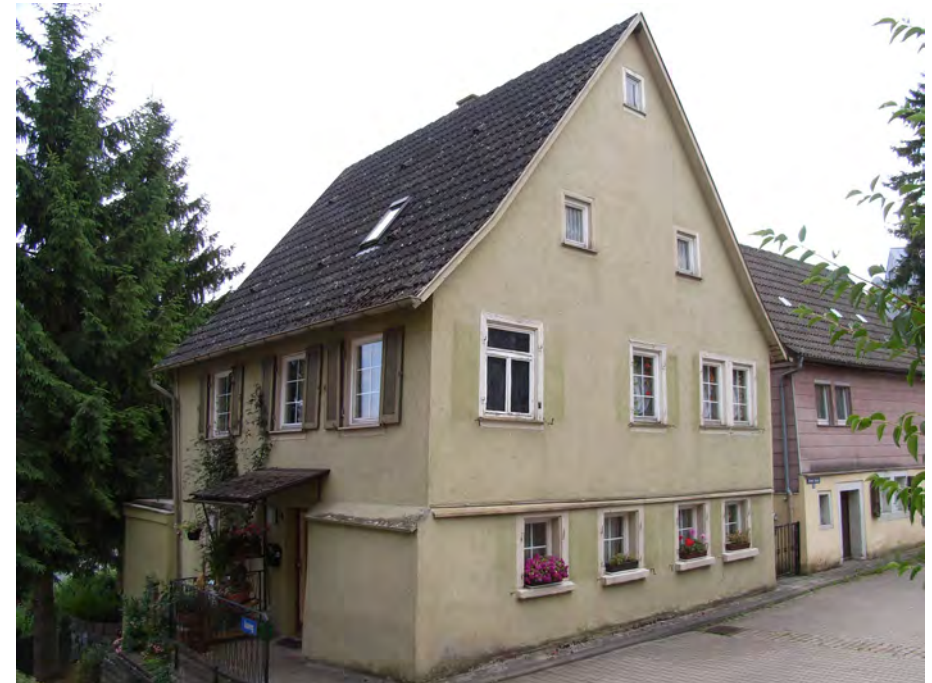
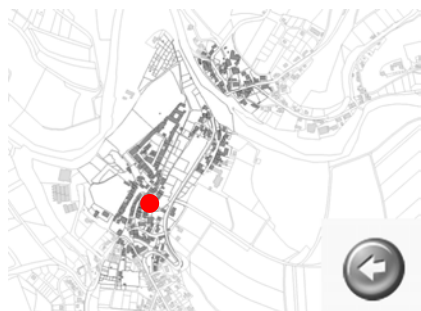
## Auweg 4

Zweigeschossiges, traufständig vom Auweg erschlossenes, verputztes Fachwerkhaus, Erdgeschoss massiv, dort giebelseitig Natursteinfensterbänke, Satteldach, 18./19. Jh.

Das heute giebelständig an einer Aufweitung der Unteren Gasse stehende Wohnhaus war bis zum 20. Jh. durch das große Ökonomiegebäude des Gasthofs Schwanen von dieser abgeschnitten.

Das einst an einem engen, schwer zugänglichen Winkel der Stadt errichtete Tagelöhner-/Handwerkerhaus ist sozial- und stadtgeschichtlich von Interesse und wie sein Pendant Nr. 3 für die charakteristische kleinteilige Struktur der Bebauung an der kurzen Direktverbindung der Steige Auweg erhaltenswert.

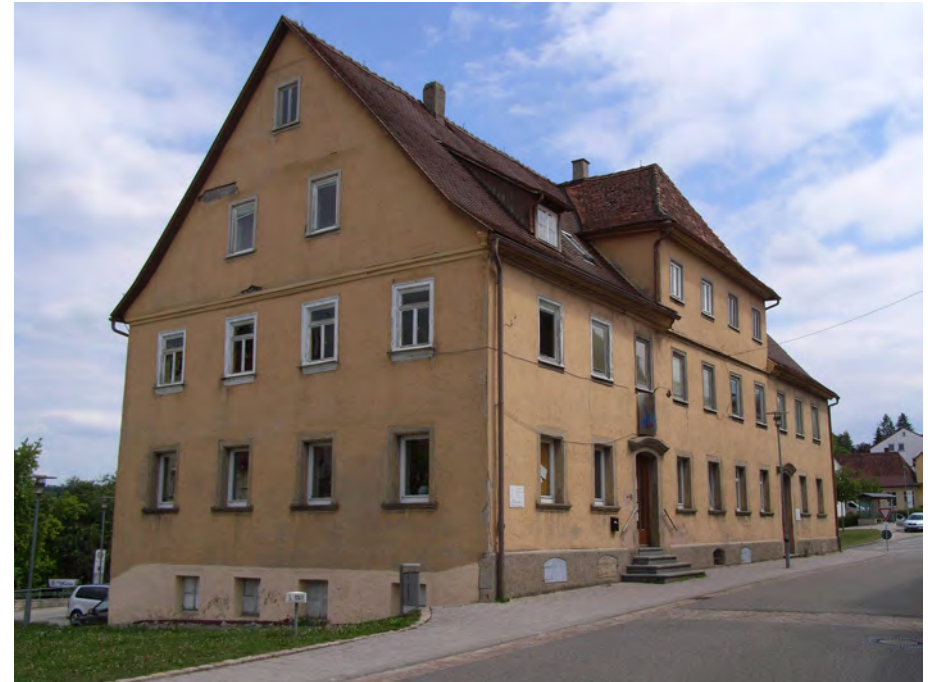
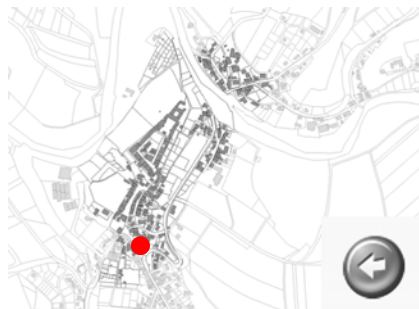
## Crailsheimer Straße 1

Traufständiges, zweigeschossiges, verputztes Fachwerkhaus, zwei segmentbogige, profiliert verdachte Hauseingänge, symmetrische Fassadengliederung mit achsialen Fensteröffnungen; profilierte Traufe, Satteldach mit vierachsigem Zwerchhaus und Schleppegaube, um 1800 errichtet, diverse Innenumbauten des 19. und 20. Jhs., Anbauten und Erweiterungen, insbesondere zw. 1948 und 1967.

Das langgestreckte Fachwerkgebäude wurde als Doppelwohnhaus erbaut, dann bis 1948 als Gasthaus Württembergischer Hof genutzt. Weitere Nutzer waren ein textilverarbeitender Betrieb, eine Tanzschule und ein Jugendclub.

An der stark frequentierten Landstraße nach Crailsheim gelegen dokumentiert das große Fachwerkgebäude die Ende des 18. Jhs. begonnene Neubebauung der oberen Vorstadt. Die Gasthausnutzung belegt zudem die mit dem sich im 19. Jh. verstärkenden Fernverkehr verbundene Notwendigkeit, Übernachtungsmöglichkeiten an den Ausfallstraßen zu schaffen.

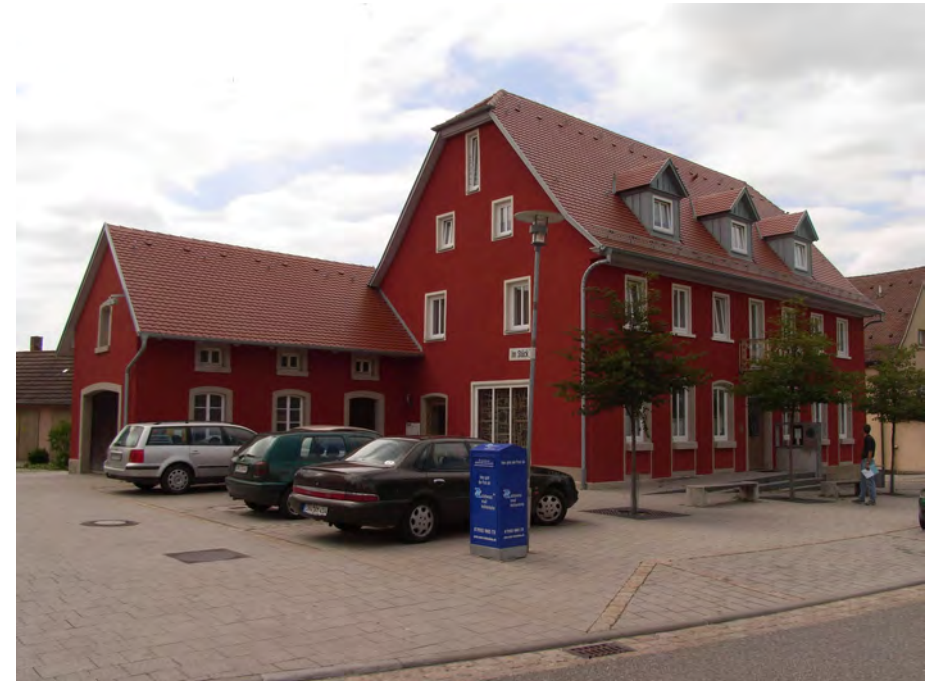
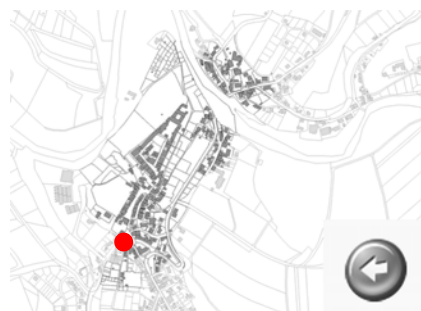
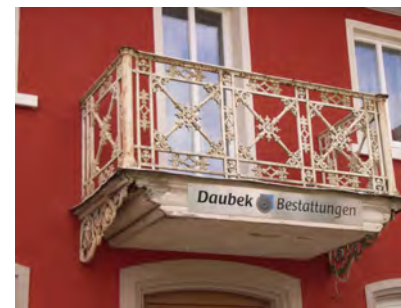
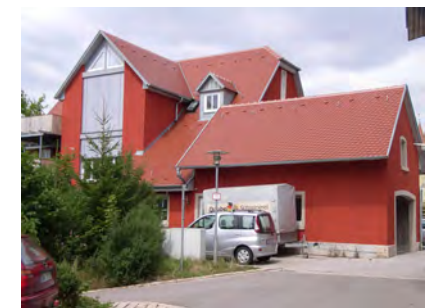
Traufständiges, zweigeschossiges, massives Gebäude, verputzt, symmetrisch gegliederte Fassade mit segmentbogigen Fenster- und Türöffnungen im Erdgeschoss, mittig im Obergeschoss Balkon mit eiserner Brüstung und Konsolen, an Ostgiebelseite Laden mit Schaufenster, Krüppelwalmdach mit zierlichen Dachhäuschen und Zwerchgiebel (rückwärtig), 1856 als Wohn- und Geschäftshaus erbaut, 2006 umfassende Sanierung sowie Ausbau des Dachgeschosses inkl. Aufsetzen des rückwärtigen Zwerchhauses.

Das spätklassizistische Wohn- und Geschäftshaus ist ungeachtet einiger moderner Veränderungen ein Zeugnis dieser Epoche im stark überformten Baubestand des 19. Jhs. in der südlichen Vorstadt. An der Südflanke des zentralen Platzes der äußeren Vorstadt gelegen ist es zudem städtebaulich wichtig.

*Balkon*

*Rückansicht*

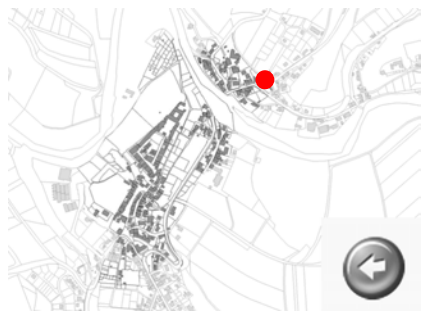
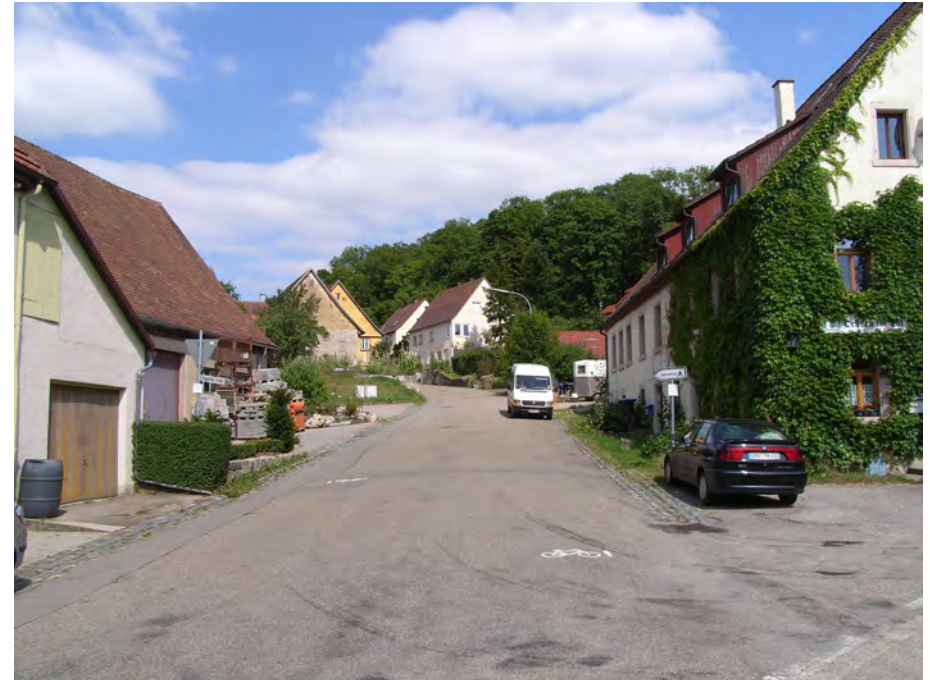
Im Gewerbevorort Sulz bzw. Kirchberg im Tal in Richtung Nordosten nach Gaggstatt führende ehemalige Steige am Sulzberg, Wegführung seit dem Mittelalter überliefert, seit Einrichtung der Rothenburger Straße als Fernverkehrsweg (1860) von dieser am Gasthof Ochsen im Tal (Rothenburger Str. 13) abknickend; im Detail überformte Bebauung des 19. Jhs., überwiegend traufständig, markant der heute in Ecklage befindliche ehemalige Steigengasthof Ochsen im Tal als lang gestreckter Baukörper.

*Blick nach Nordosten*

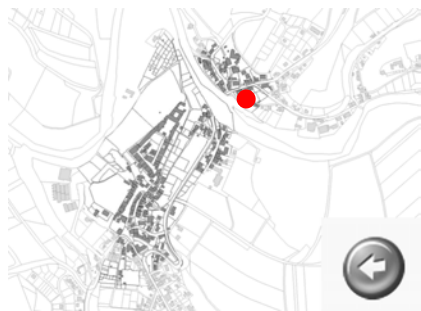
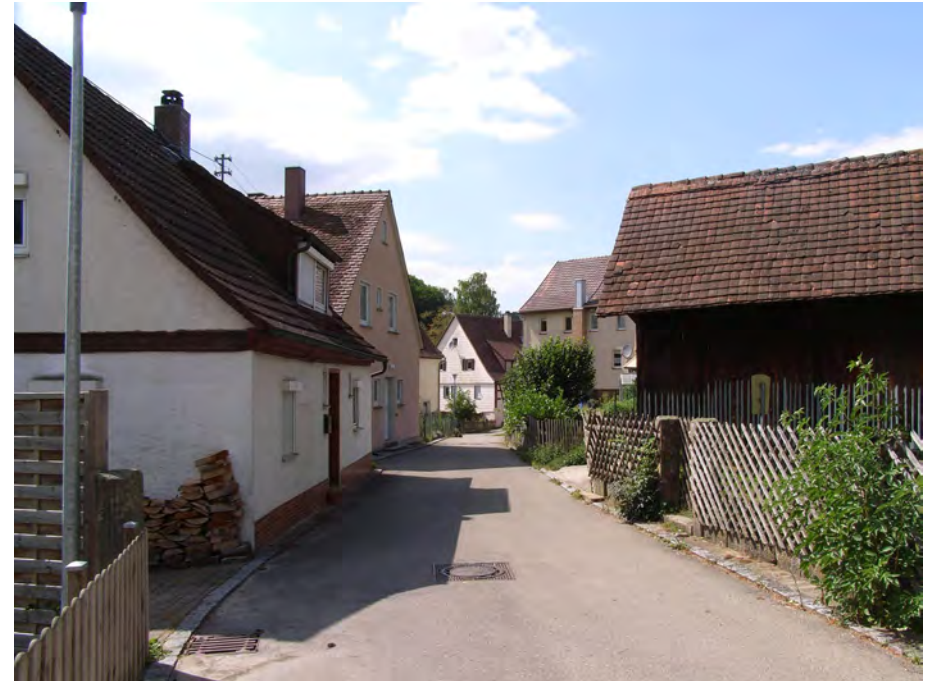
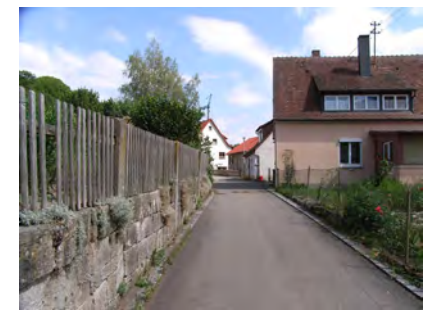
Im ehemaligen Gewerbevorort Sulz an der Jagstbrücke von der Rothenburger Straße nach Osten abknickende, im weiteren Verlauf wieder in diese einmündende schmale Gasse; bis zum Bau der Rothenburger Straße als Fernverkehrsweg 1860 war der Gerberweg die Verbindung nach Hornberg und wurde daher auch als Hornberger Weg bezeichnet; unregelmäßige Bebauung, im westlichen Teil zweigeschossige ehemalige Gerberhäuser des 18. Jhs., ostwärts anschließend erhaltenswerte historische Gärten und kleine ehemalige Handwerkerhäuser des frühen 19. Jhs.

*Blick nach Westen bei Nr. 6*

*Blick nach Osten bei Nr. 4*

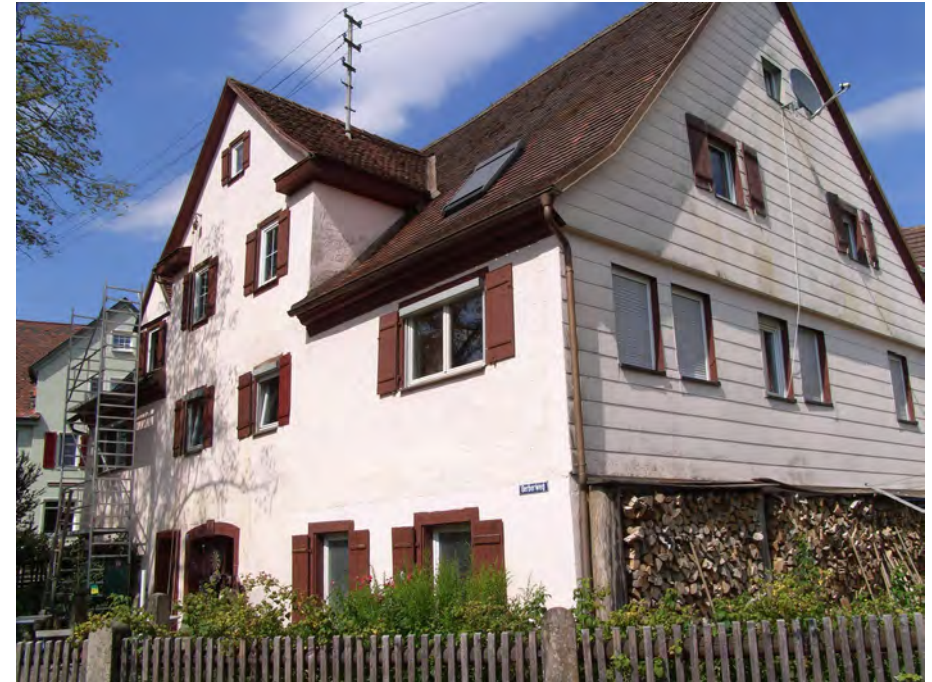
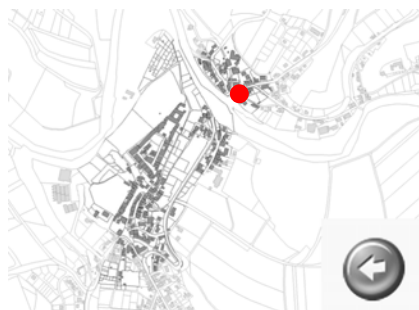
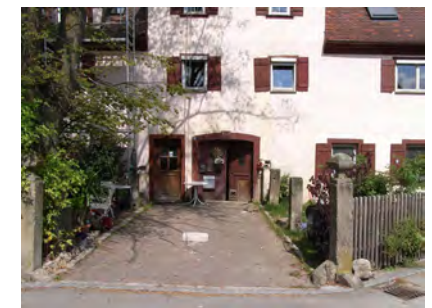
## Gerberweg 1

Zweigeschossiges, traufständig am Gerberweg und giebelständig an der Rothenburger Straße stehendes Wohnhaus, verputzt, Erdgeschoss massiv, dort nebeneinander Eingangstür und Tor-einfahrt mit Segmentbogen, Obergeschoss Fachwerk, Ostgiebelseite mit Vorstoß, verkleidet, profilierte Traufe, Satteldach mit Zwerchhaus, im Kern 18. Jh., Umgestaltung in Torbogen datiert 1823, umfassende Sanierung Anfang 21. Jh.; zugehöriger Vorgarten mit Einfassungspfählen des 18. Jhs.

Detail EG

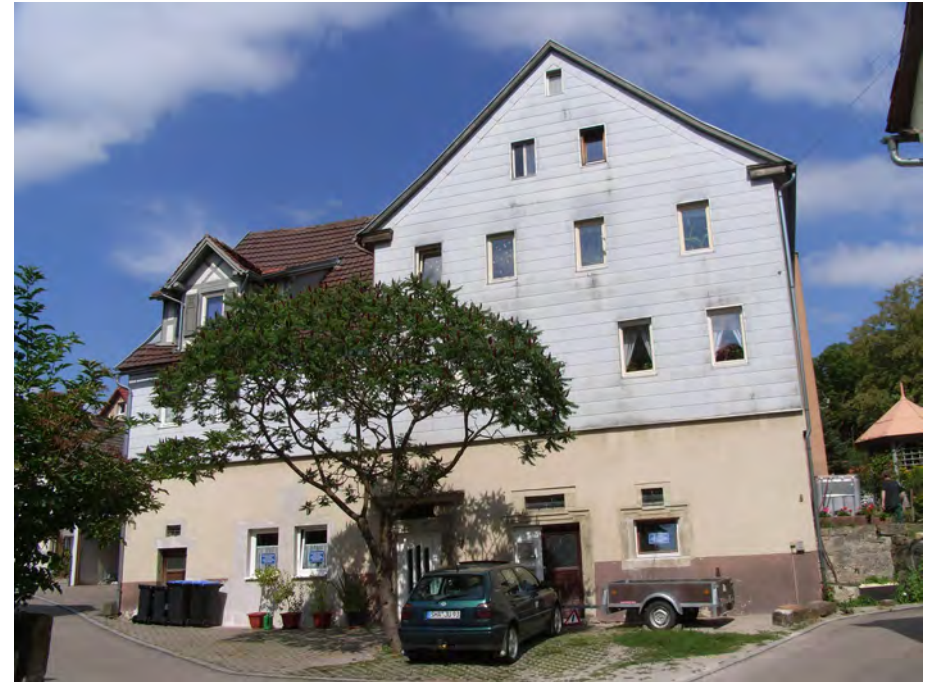
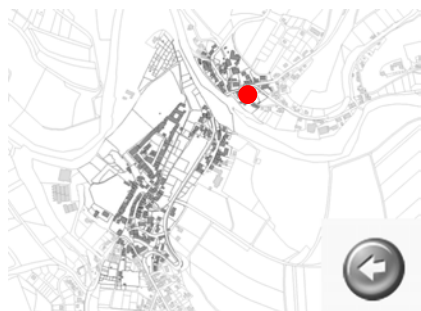
## Gerberweg 5

Traufständiges, zweigeschossiges Wohnhaus, Erdgeschoss massiv (im nördlichen Teil ehemalige Ökonomie), verputzt, zwei profilierte, geohrte Türgewände mit Oberlicht (eines verdacht), ebenso ein geohrtes Fenstergewände, Obergeschoss Fachwerk, verkleidet, an Südostseite Aufstockung, großer Zwerchgiebel, verkleidet, Satteldach mit Gaube und vorgesetztem kleinen Zwerchhaus, im Türsturz datiert 1728, im 19. Jh. Veränderungen vor allem im Dachbereich.

Detail Portal

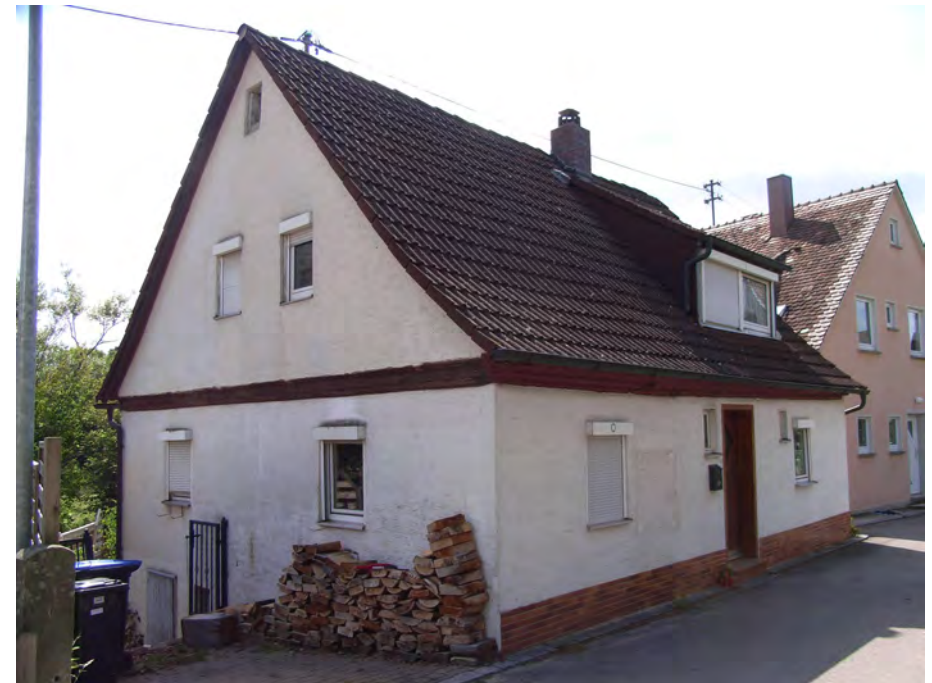
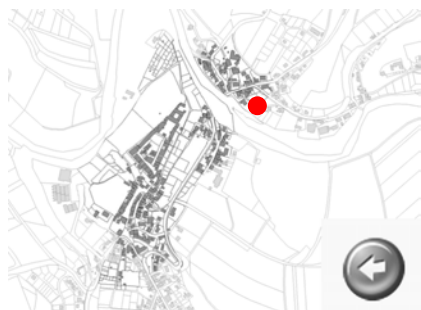
## Gerberweg 6

Traufständiges, eingeschossiges, verputztes Wohnhaus, Hanguntergeschoss und Sockel massiv, darüber Fachwerk, traufseitig mittiger Eingang, profilierte Traufe und Fußschwelle des Ostgiebels (mit leichtem Vorstoß), Satteldach mit Schleppgaube, um 1800 am Rand der Talsiedlung errichtet, Gaube 20. Jh.

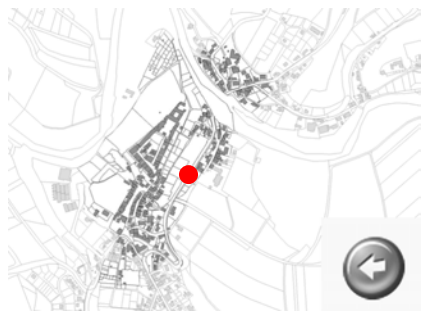
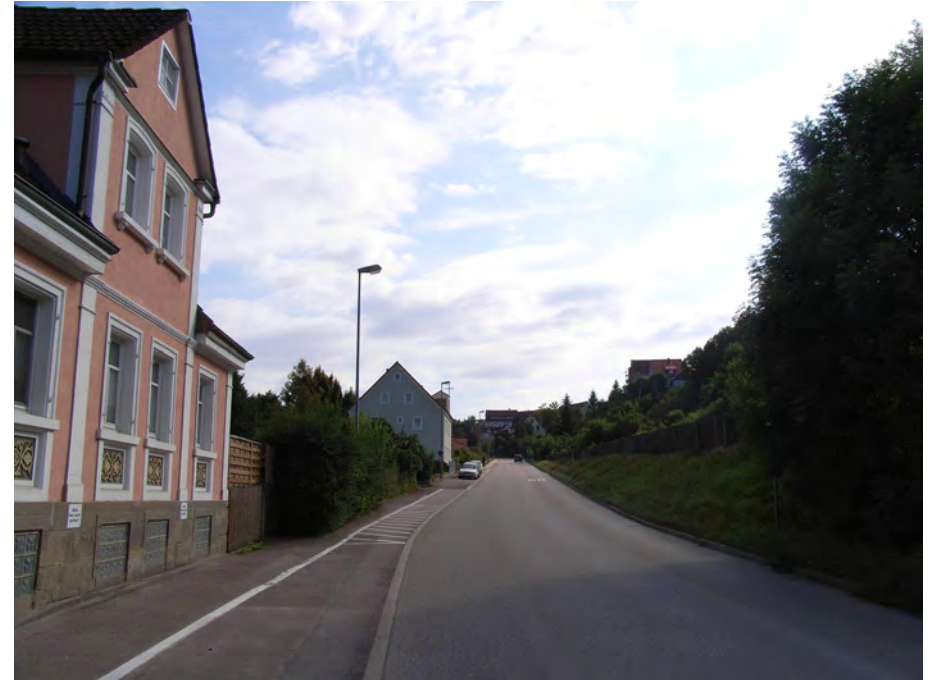
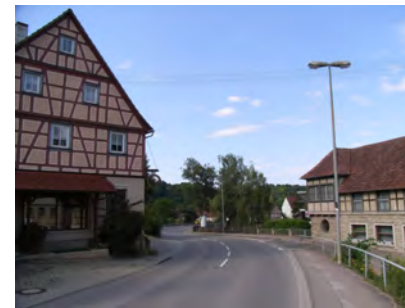
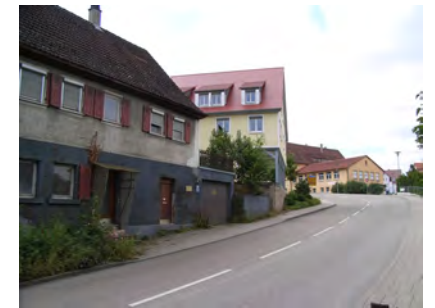
Neuzeitliche, seit den 1880er Jahren Jagstbrücke und Vorstadt verbindende Landstraße (L 1040); vom Tal aus geradlinig nach Südwesten in leichtem Anstieg die alten Wege und Steigen (Adelheidstraße, Am Burgberg) überschneidend, nach scharfer Kehre aus östlicher Richtung früher beim ehemaligen Württembergischen Hof in den Frankenplatz einmündend, seit 2001 neue Einmündung in die Crailsheimer Straße; baulichen Bezug zur Straße haben nur wenige Wohnhäuser des späten 19. Jhs., darunter ganz im Norden die Nr. 44, die vor der Kehre liegende Nr. 14 sowie die Nr. 1 an der Einmündung in den Frankenplatz.

*Blick nach Süden bei Nr. 44*

*Einmündung der Adelheidstr. bei Nr. 41*

*Südlicher Abschnitt bei Nr. 6*

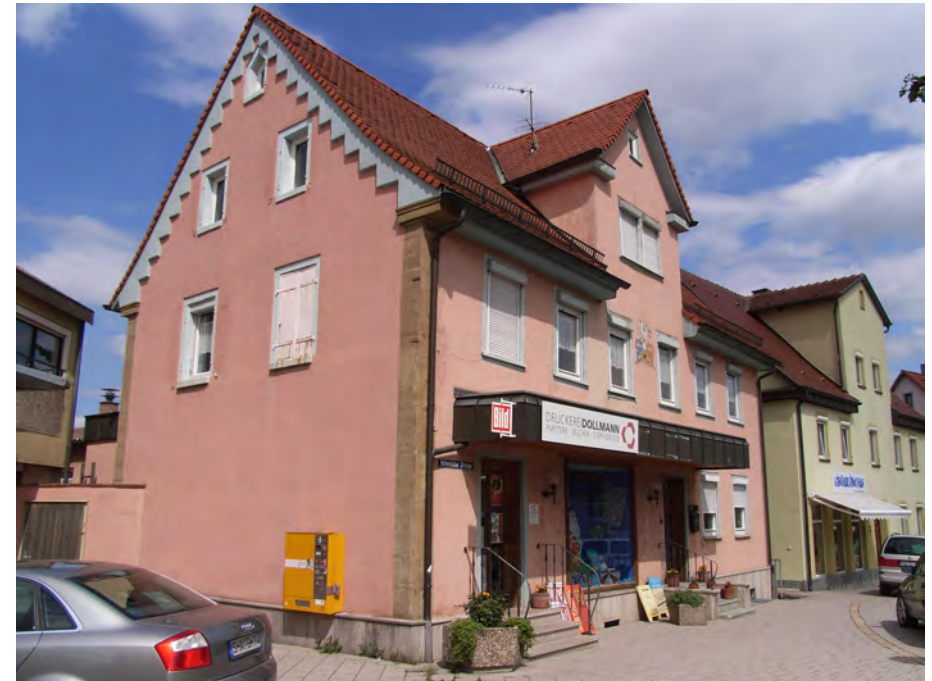
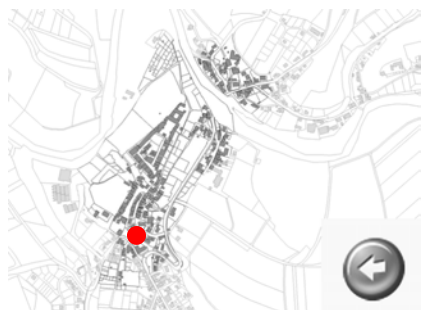
## Hohenloher Straße 1

Traufständiges, zweigeschossiges, massives Wohn- und Geschäftshaus, verputzt, Wohnbereich und Laden über Treppen von der Straßenseite zugänglich, Eckquaderung mit vorspringendem Schlussstein, Kastengesims der Traufe, angedeuteter Treppengiebel, Satteldach mit Zwerchhaus, um 1850 eingeschossig erbaut, 1886/87 aufgestockt.

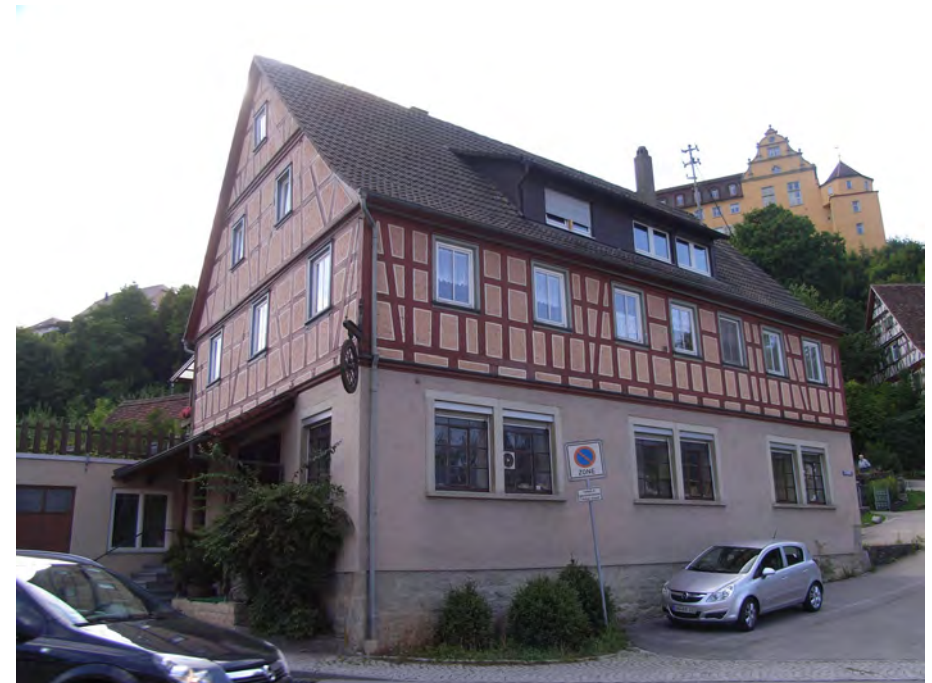
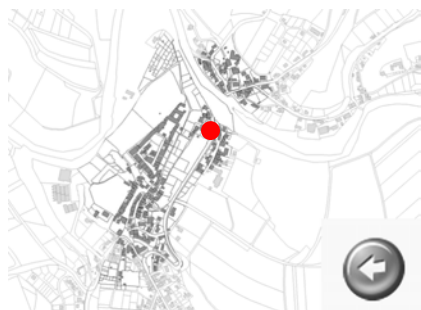
## Hohenloher Straße 41

Traufständig Am Burgberg stehendes zweigeschossiges Wohnhaus, Erdgeschoss verputzt und massiv; Obergeschoss und Giebel konstruktives Fachwerk, profilierte Schwellen, leichte Vorkragung am Giebel, Satteldach mit Schleppegaupe, in der ersten Hälfte des 18. Jhs. als Scheune errichtet, im 19. und 20. Jh. mehrfach umgebaut, vor allem im EG und DG.

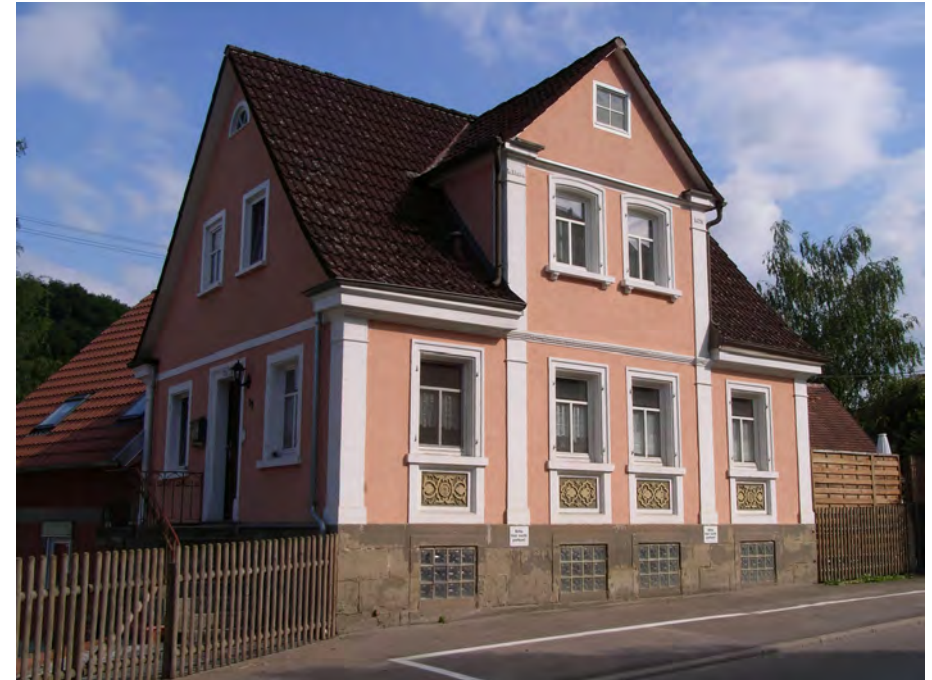
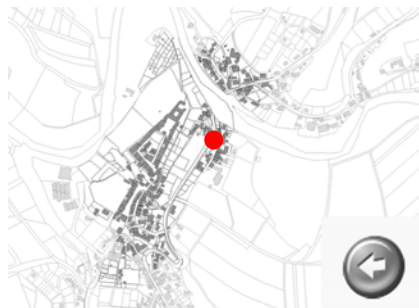
## Hohenloher Straße 44

Traufständiges, in Hanglage erbautes ein- bzw. zweigeschossiges massives Wohnhaus, Obergeschoss verputzt, über Treppe an Nordgiebelseite erschlossen, Fensteröffnungen mit profilierter Rahmung, straßenseitig ornamentale Steinmetzarbeiten im Brüstungsfeld, Gurtgesimse, Lisenen, Kastengesims der Traufe, Satteldach mit Zwerchhaus, datiert 1879, 2004 Sanierung Fassade, neue Fenster, Innenausbau.

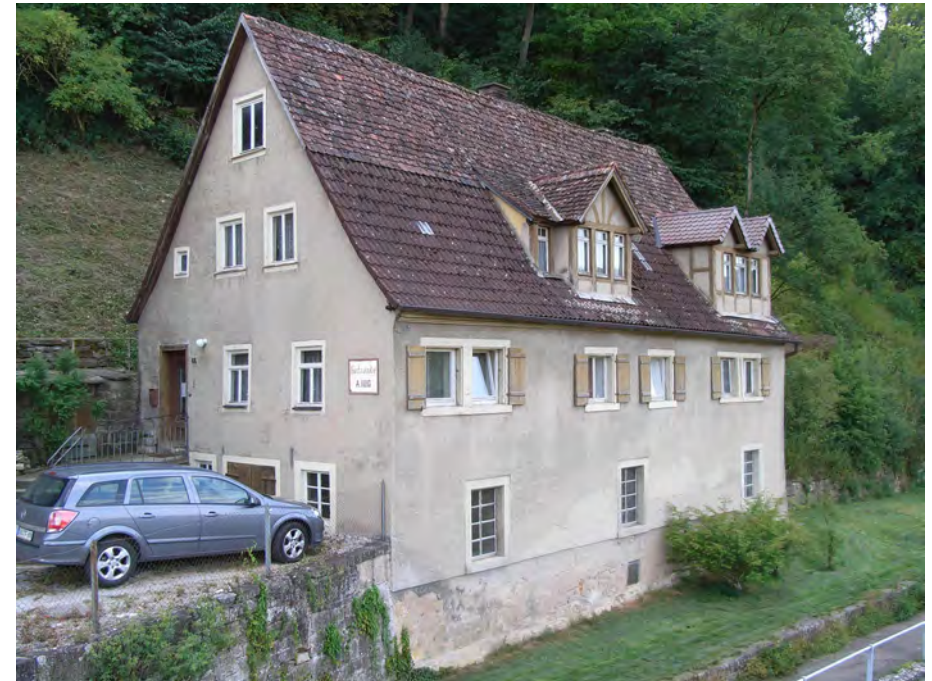
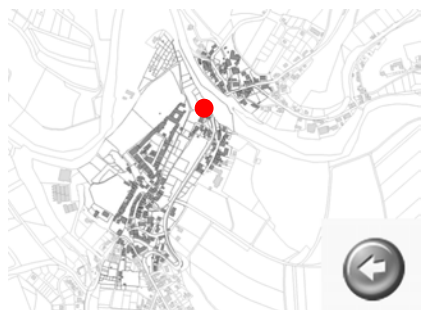
## Hohenloher Straße 45

Giebelständiges, zweigeschossiges Wohnhaus auf hohem, massivem Sockel, wohl Fachwerk, verputzt, straßenseitig durch Eingang im Obergeschoss erschlossen, steingerahmte Fensteröffnungen, an Flussseite Zwillingsfenster im Obergeschoss, profilierte Traufe, steiles Satteldach mit zwei Dachhäuschen, 1624 erbaut, Dachhäuschen um 1900 aufgesetzt.

Wahrscheinlich war schon im Mittelalter an diesem Standort direkt an der Jagst eine Badstube vorhanden; das Gebäude von 1624 ersetzte diese und wurde bis zum Ende des 18. Jhs. zu diesem Zweck genutzt; bis in die 1920er Jahre war eine Rotgerberei untergebracht, danach Umnutzung als Wohnraum.

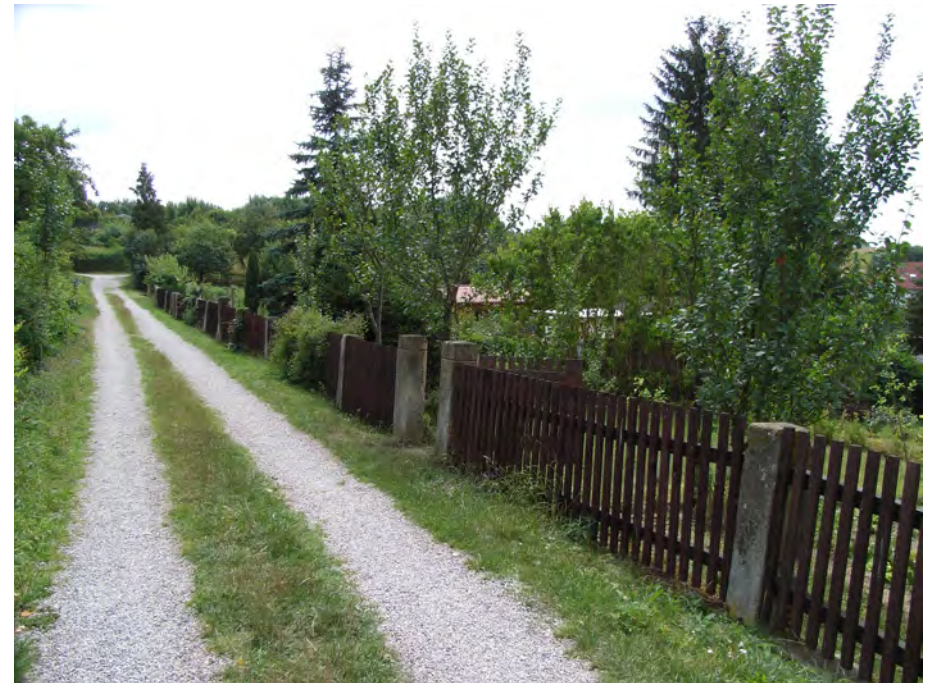
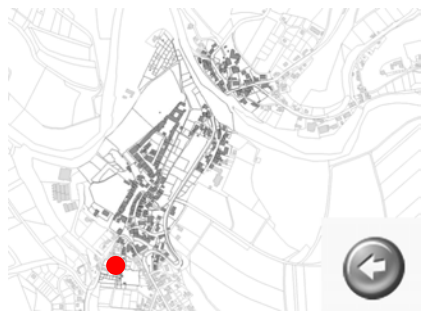
## Im Stück

Vom Frankenplatz in der Vorstadt nach Süden führender Erschließungsweg für die Gärten und landwirtschaftlichen Nutzflächen am südlichen Stadtrand; in der Umgebung des Frankenplatzes unregelmäßige Bebauung, südlich anschließend beidseitig erhaltenswerte historische Gärten mit Einfassungen.

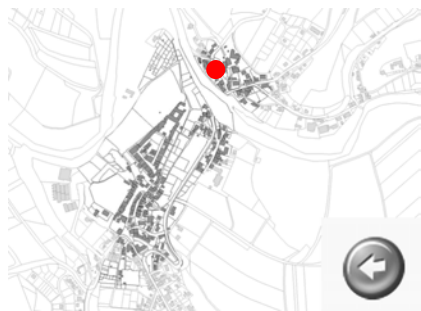
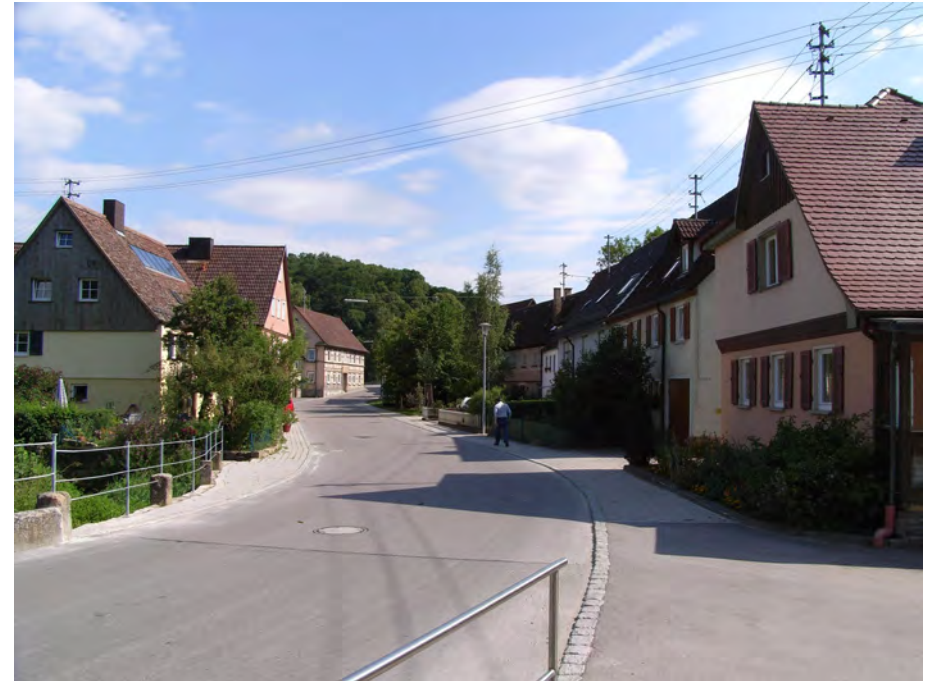
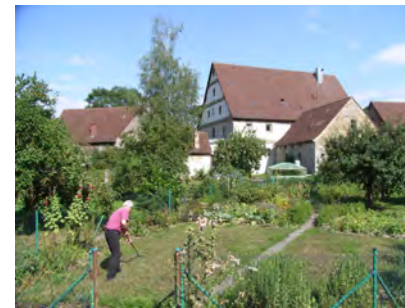
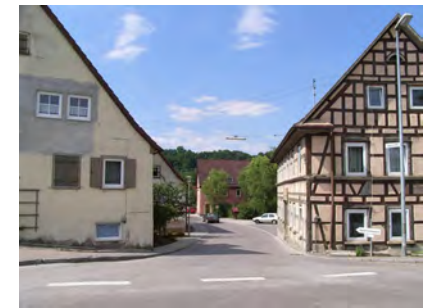
Im ehemaligen Gewerbevorort Sulz an der Jagstbrücke von der Rothenburger Straße nach Norden abknickende (❸) Nahverbindung nach Weckelweiler, nach 200 m in Richtung Nordosten schwenkend, dort Überquerung der beiden Mühlkanäle, die den Straßenraum entscheidend mitbestimmen; Bebauung mit überwiegend traufständigen, zweigeschossigen ehemaligen Gerber- und Färberhäusern des 18. und 19. Jhs. (❶ an Südwestseite im 19. Jh. zu Reihenbebauung verdichtet, Aufweitung durch erhaltenswerte Vorgärten); im Rückbereich Prägung durch den großen Mühlenkomplex der ehemaligen Hof- und Stadtmühle (❷) mit zahlreichen Nebengebäuden und erhaltenswerten Gartenflächen; am westlichen Arm des Mühlkanals Abzweig zu einer aus dem Mittelalter überlieferten Jagstfurt zum Bleichwasen.

Ansicht nach Süden (bei Nr. 15) ❶

Hof- und Stadtmühle mit Gärten ❷

Einmündung in die Rothenburger Str. ❸

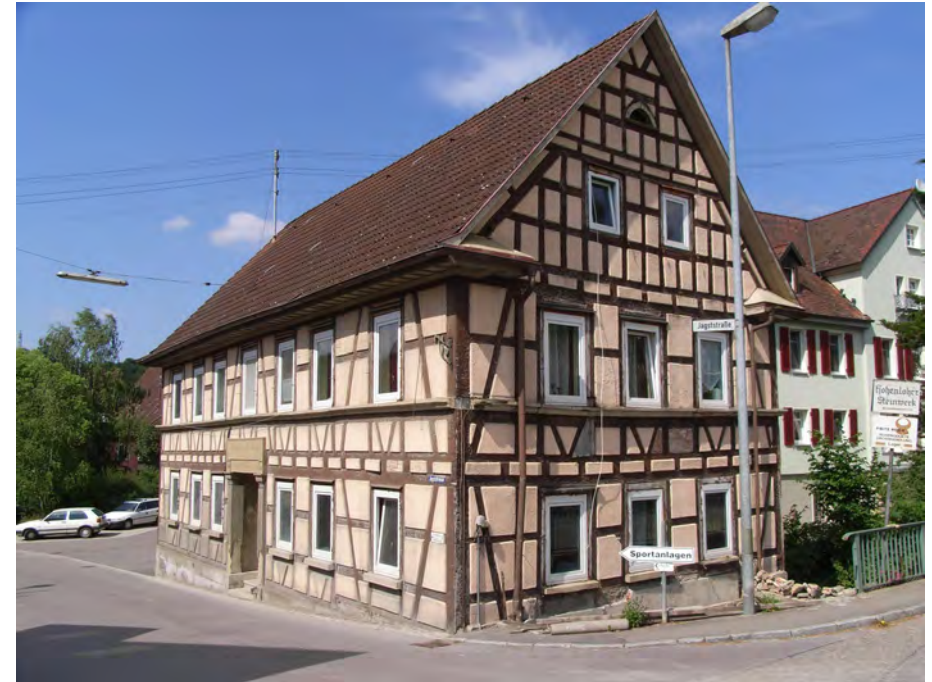
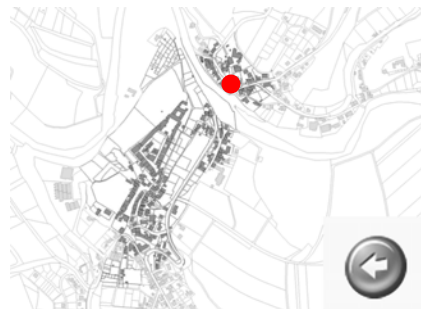
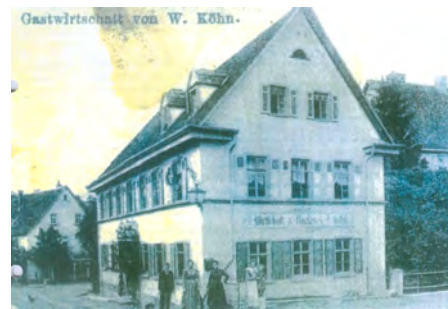
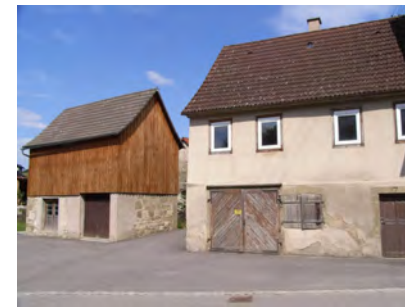
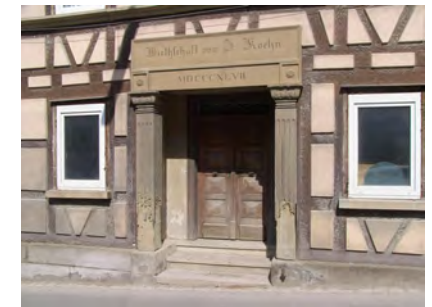
## Jagststraße 2

Zweigeschossiges Fachwerkhaus in Ecklage, symmetrisch gegliederte Fassaden mit achsialen Fensterreihen, mittigem Zugang (von Steinpfeilern, hohem Türsturz gerahmt, Türblatt original), profiliertes Gesimsband, kassettiertes Traufgesims, Giebel mit Wiederkehr, Satteldach, im 18. Jh. errichtet, 1847 als Gastwirtschaft umgebaut, Fachwerkfreilegung 20. Jh., 2005/07 begonnene Sanierung; rückwärtig Stallanbau (zweigeschossig, verputzt, segmentbogige Fensteröffnung, Satteldach), datiert 1818, 1847 umgestaltet, Garageneinbau, Umnutzung zu Wohnraum 2. Hälfte 20. Jh.

*Historische Aufnahme*

*Ehem. Stallanbau*

*Eingang mit Pfeilern, Türsturz, Türblatt*
