# Denkmalpflegerischer Werteplan Gesamtanlage Kirchberg/Jagst

**DENKMALPFLEGERISCHER WERTEPLAN  
GESAMTANLAGE KIRCHBERG/JAGST**

Regierungspräsidium Stuttgart, Referat Denkmalpflege

## Kirchberg an der Jagst, Kreis Schwäbisch Hall

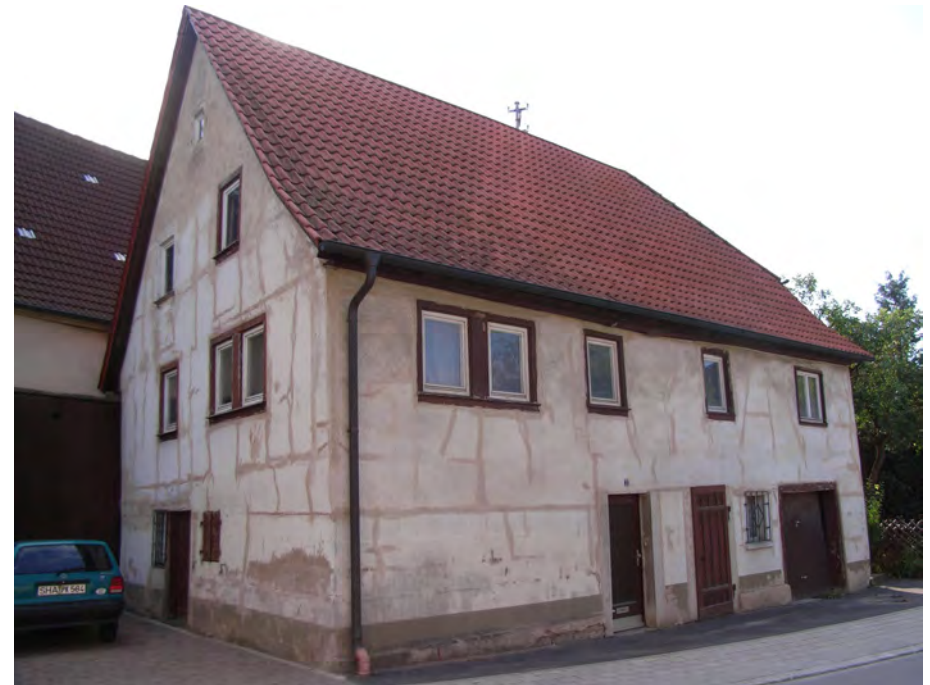
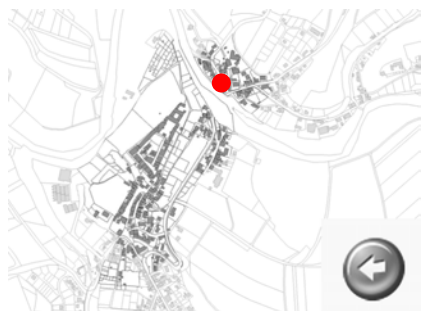
Das auffällig aus der Bebauungslinie hervorspringende Gebäude ist bereits auf dem Plan von 1747 identifizierbar.

Das erhaltenswerte Fachwerkhaus gehört zu einer traufständigen Reihe zweigeschossiger Gerber- und Färberwohnhäuser (Nr. 1 - 13), die ein in sich geschlossenes und weitgehend unverfälscht erhaltenes Bild eines kleinstädtischen Gewerbeortes des 18./19. Jhs. bieten.

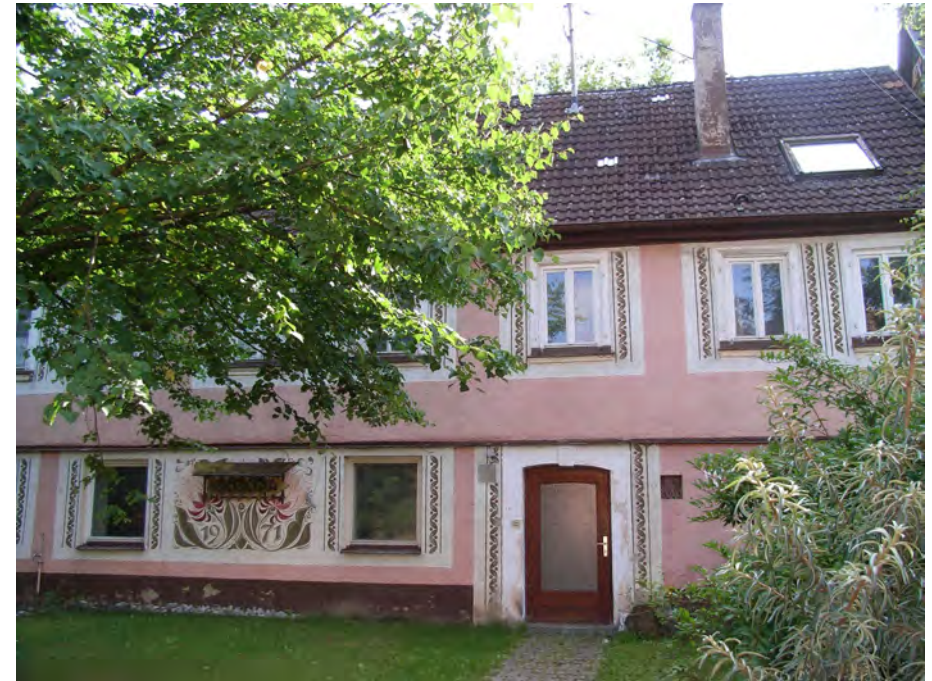
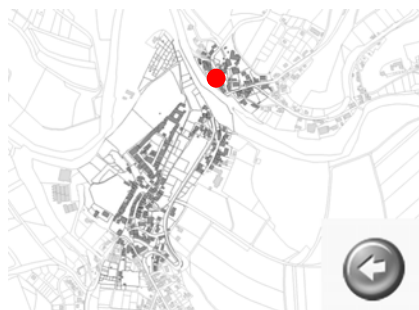
## Jagststraße 7

Taufständiges, zweigeschossiges, verputztes Fachwerkhaus, Eingang mit Segmentbogen, Obergeschoss leicht vorkragend, Satteldach, im Türsturz datiert 1810, Fassadenrenovierung und Farbfassung 1971.

Das Gerberzeichen am Türsturz verweist auf den Beruf des Erbauers.

Das erhaltenswerte Fachwerkhaus gehört zu einer traufständigen Reihe zweigeschossiger Gerber- und Färberwohnhäuser (Nr. 1 - 13), die ein in sich geschlossenes und weitgehend unverfälscht erhaltenes Bild eines kleinstädtischen Gewerbeortes des 18./19. Jhs. bieten.

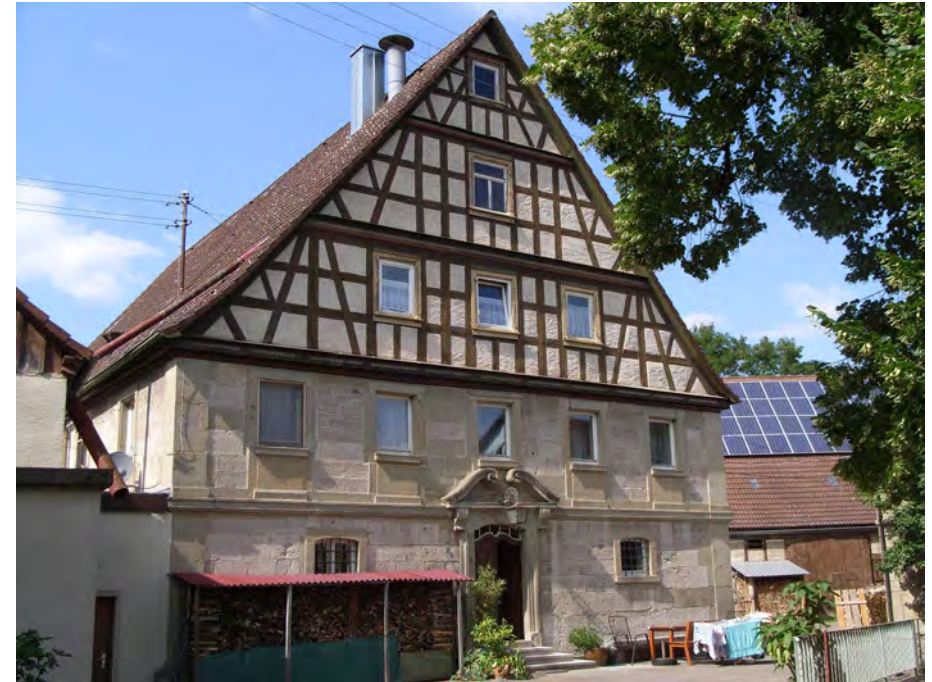
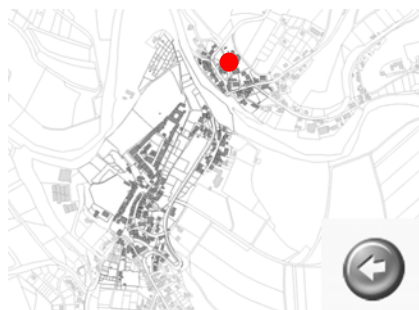
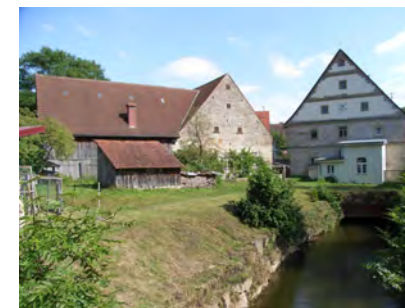
## Jagststraße 8

Giebelständiges, zweigeschossiges, massives Mühlengebäude, symmetrisch gegliedert, aufwändiges Eingangsportal mit profiliertem Gewände, Verdachung mit Zierelementen, profiliertes Gesims, Fensterbrüstungen mit Zierfeldern, Ecklisenen, Fachwerkgiebel, Satteldach, im Eingang datiert 1770, 1875 und 1996 umfassend renoviert; Sachgesamtheit mit dem ehem. Ausdinghaus (Nr. 8/1), diversen Nebengebäuden, dem Mühlkanal und dem Streichwehr.

Das Mühlengebäude wurde anstelle eines wohl mittelalterlichen Vorgängerbaus für den Hof- und Stadtmüller Johann Jacob Reichert errichtet (an Eingang bezeichnet). 1875 erwarb es Friedrich Dorsch.

Der mit allen Gebäuden und wasserbaulichen Anlagen authentisch überlieferte Mühlenkomplex dokumentiert Aufbau und Funktionsweise eines solchen landschaftstypischen Gewerbebetriebes, der Kernpunkt der Siedlung im Tal ist. Die barocke Gestaltung der Fassade zeugt von Anspruch und Kunstfertigkeit der Erbauer.

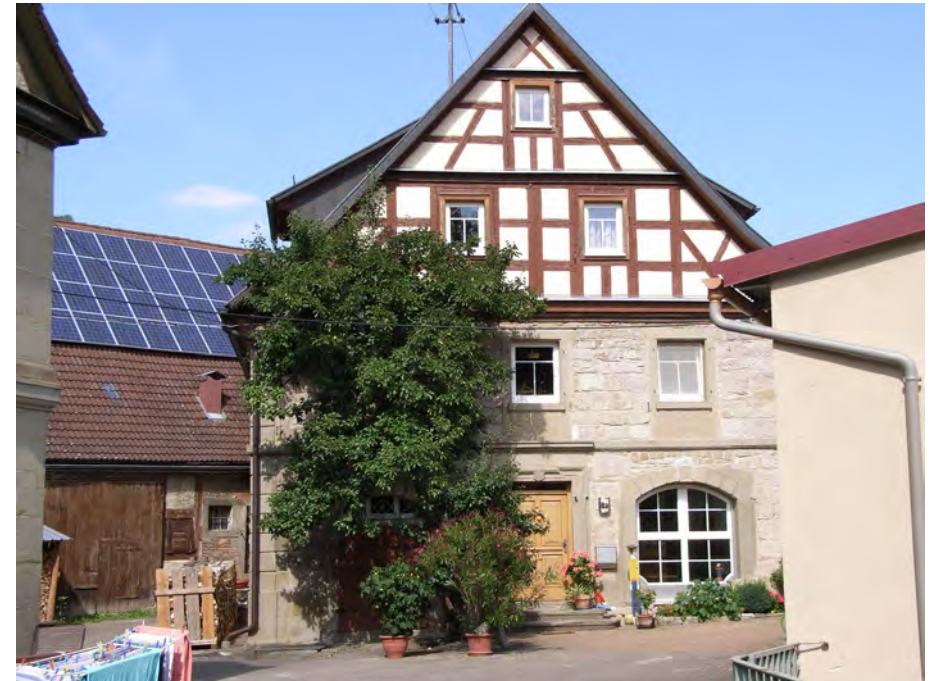
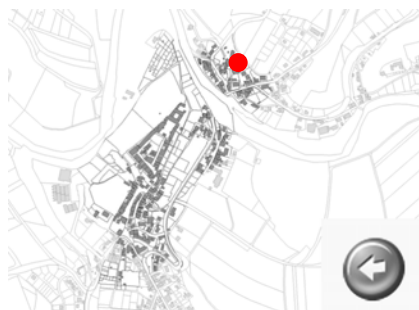
## Jagststraße 8/1

Giebelständiges, zweigeschossiges, massives Gebäude, traufseitig verputzt, giebelseitig mittiger Eingang mit profiliertem, gehohlem Gewände, zwei segmentbogige Toröffnungen, Ecklisenen, Gesimsbänder, Fensterbrüstungen mit Zierfeldern, Fachwerkgiebel, Satteldach mit Gauben, im Eingang datiert 1765, 1996 Renovierung und umfassender Umbau (Dach, Balkonanbau); Sachgesamtheit mit der Mühle (Nr. 8), diversen Nebengebäuden, dem Mühlkanal und dem Streichwehr.

Die für den Bautypus als Ausgedinghaus vergleichsweise aufwändige, barocke Gestaltung der Hausfassade belegt Anspruch und wirtschaftliche Potenz der Erbauer. Für die Sachgesamtheit Hof- und Stadtmühle ist das Nebengebäude ein wichtiger historisch-funktionaler Bestandteil.

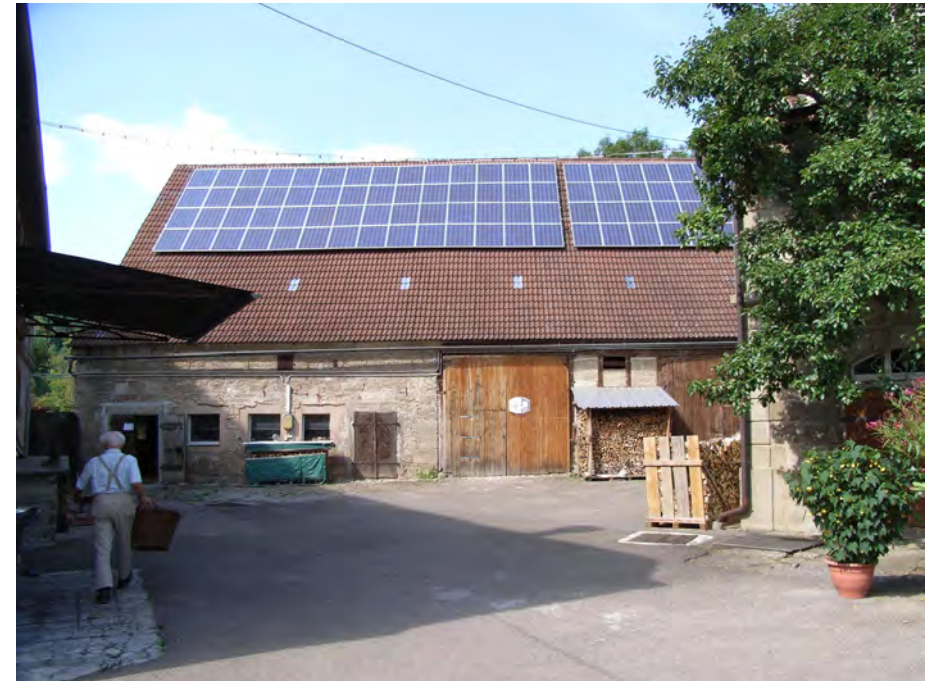
*Große Scheune*

Traufständige Scheune, eingeschossig, massiv, zwei Zufahrtstore, Satteldach, rückwärtiger Anbau eingeschossig, verbrettert, Satteldach, um 1800 errichtet, Anbau Ende 19. Jh., Fotovoltaikanlage 2008; fünf kleinere, ein- bzw. zweigeschossige Ökonomiegebäude, überwiegend massiv, Satteldächer, um 1800 bzw. Ende 19. Jh. erbaut; gemauerter Mühlgraben (vor 1747); Streichwehr in der Jagst (im Kern vor 1747, 1779 erneuert); Sachgesamtheit mit Mühle (Nr. 8) und Ausgedinghaus (Nr. 8/1); erhaltenswerte historische Gartenflächen rund um die Mühle.

Der mit allen Gebäuden und wasserbaulichen Anlagen authentisch überlieferte Mühlenkomplex dokumentiert Aufbau und Funktionsweise eines solchen landschaftstypischen Gewerbebetriebes, der Kernpunkt der Siedlung im Tal ist. Die umfangreichen wasserbaulichen Einrichtungen zeugen vom technischen Aufwand dieser frühgewerblichen Anlage und durchziehen als wichtige städtebauliche Elemente die Siedlung im Tal.

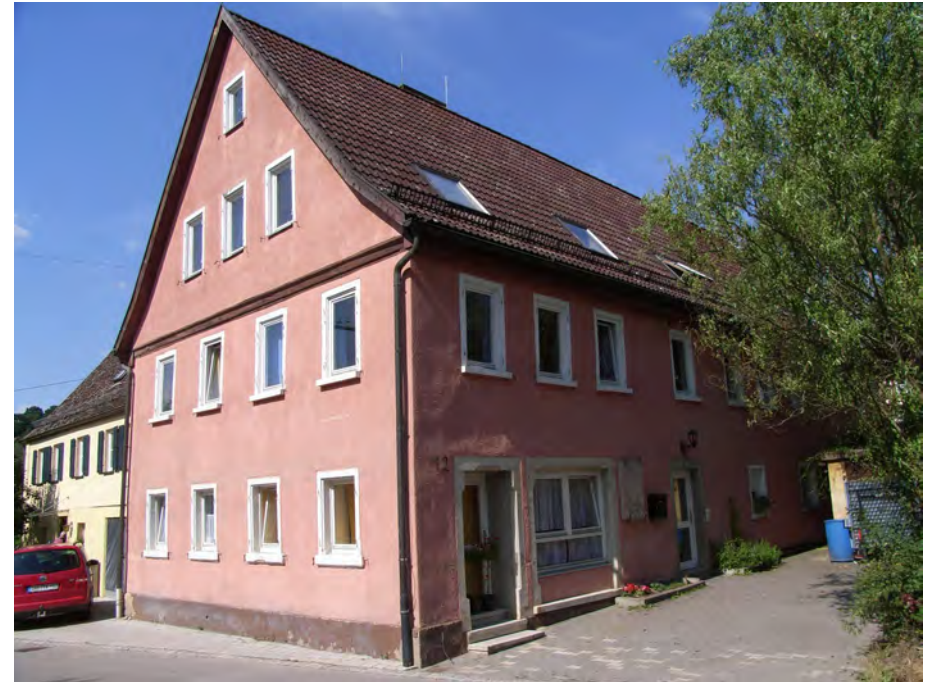
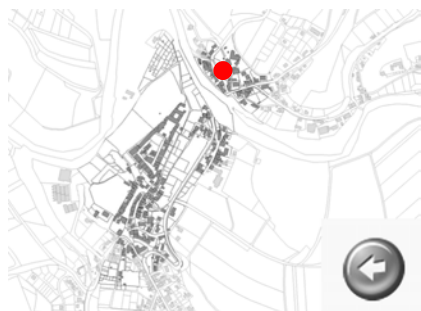
## Jagststraße 12

Giebelständiges, zweigeschossiges, verputztes Fachwerkhaus, giebelseitig symmetrische Fassadengliederung, achsiale Fensteröffnungen, leichter, profilierter Vorstoß, traufseitig Hauseingang, Ladeneinbau mit ehem. Schaufenster (steinerne Fenster- und Türgewände), Satteldach, 1755 errichtet, Ladeneinbau 2. Hälfte 19. Jh.

Das Haus wurde für den Färber Hager erbaut (im Türsturz bezeichnet: "GGJH 1755"). Neben Mühlen und Gerbereien waren Färbereien die charakteristischen Gewerbebetriebe in den jagstnahen Vororten.

Das Fachwerkhaus überliefert einen für den ehemaligen Vorort Sulz kennzeichnenden Gewerbebetrieb. Die Kontinuität des Betriebes zeigt der Ladeneinbau des 19. Jhs. auf. Das Gebäude hat dokumentarischen Wert für die Wirtschafts- und Sozialgeschichte Kirchbergs und zeugt von der Fachwerkarchitektur der Barockzeit.

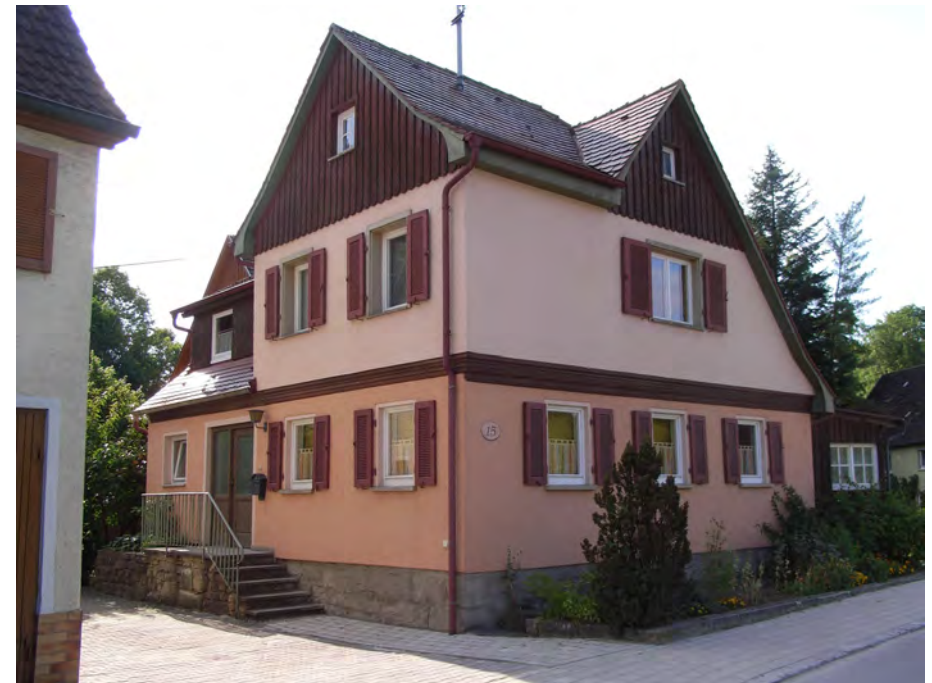
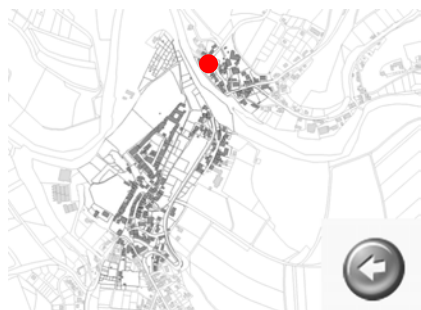
## Jagststraße 15

Giebelständiges, eingeschossiges, verputztes Fachwerkhaus auf hohem Sockel, traufseitig über Treppe erschlossen, profilierte Traufe und Fußschwelle des Giebels, an Südostecke Aufstockung mit Zwerchhaus, Giebel partiell verbrettert, Satteldach, Anbau an Nordseite (eingeschossig, Traufseite verbrettert, Giebelseite konstruktives Fachwerk, Satteldach), um 1800 errichtet, Anbau und Zwerchhaus Ende 19. / Anfang 20. Jh.

Das erhaltenswerte Fachwerkhaus ist ein ehem. Gerber- oder Färberwohnhaus und fügt sich in die Umgebungsbebauung (Nr. 1 - 13) ein; die auf Wassernähe angewiesenen traditionellen Berufe prägten den kleinstädtischen Gewerbevorort im 18. und 19. Jh.

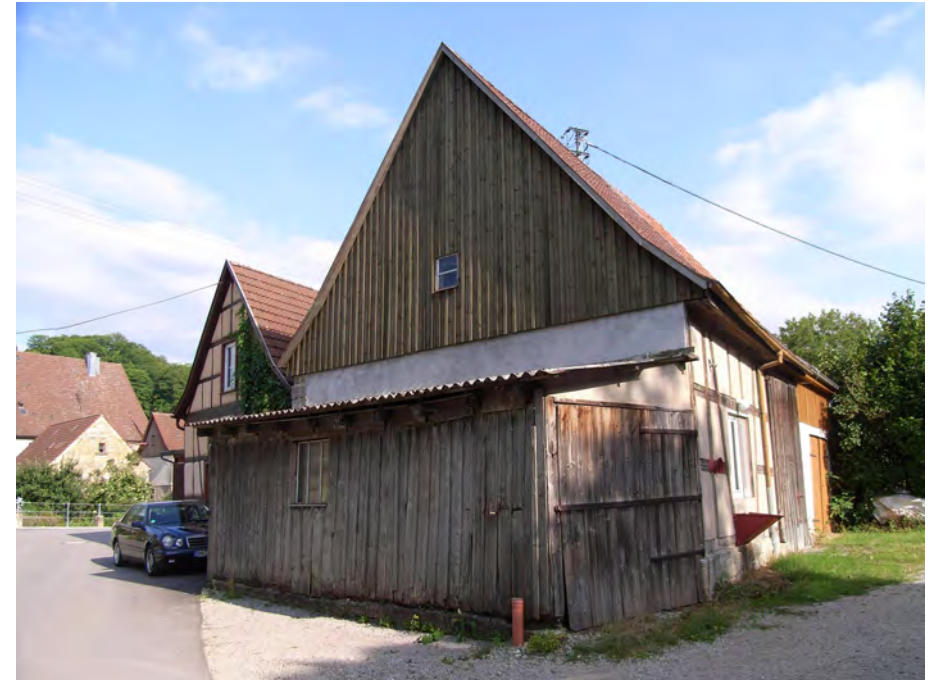
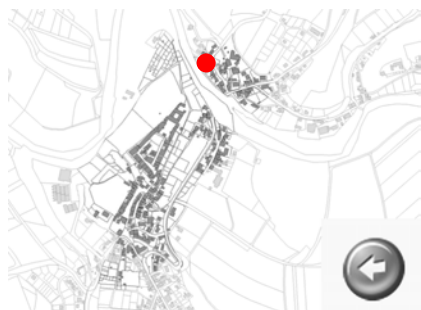
## Jagststraße 19

Giebelständiges, eingeschossiges Fachwerkgebäude auf Natursteinsockel, teilweise massiv, Nordgiebel verbrettert, Satteldach, um 1900 errichtet.

Das kleine Ökonomiegebäude steht für die gewerblichen und landwirtschaftlichen Strukturen im Vorort Sulz; als wirtschaftsgeschichtlich relevantes Objekt ist es erhaltenswert.

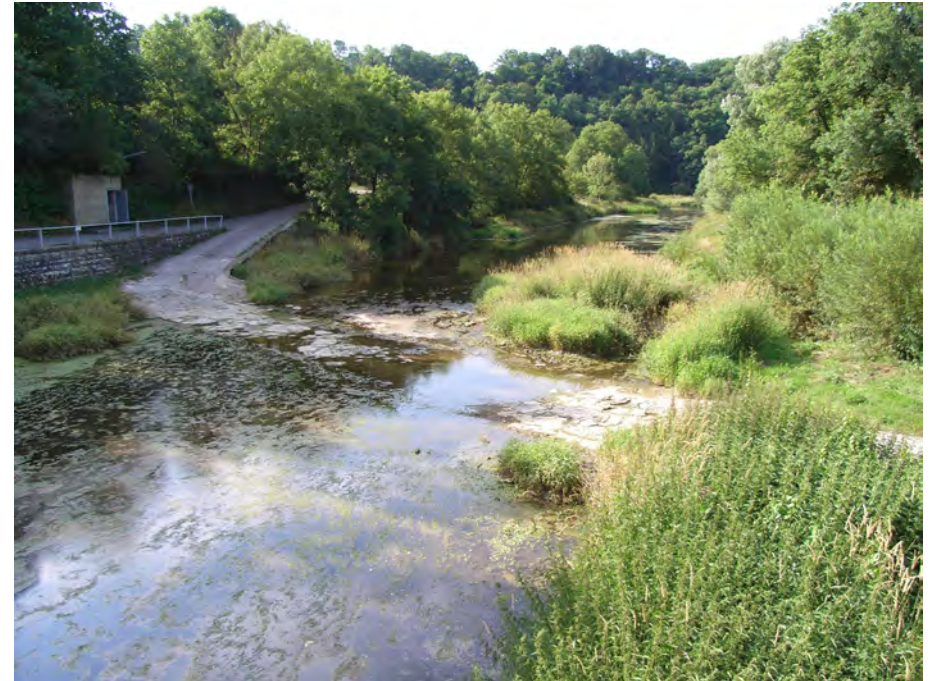
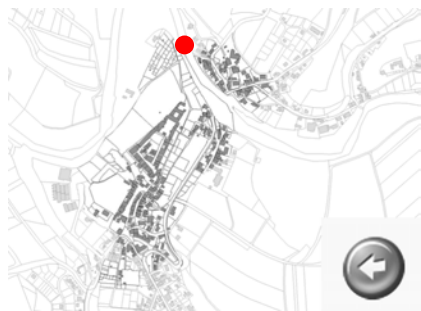
## Jagststraße - Jagstfurt

Mit Steinplatten befestigter Fahrweg durch die Jagst; wohl bereits im Mittelalter existent; von der Jagststraße geht bei der ehemaligen Lohmühle ein bis 1987 (Neubau Betonbrücke) die Furt nutzender Weg zum Bleichwasen unterhalb des Schlossberges ab.

Die authentisch überlieferte Furt ist ein über Jahrhunderte genutzter Teil der mittelalterlichen und frühneuzeitlichen Verkehrsführung im Umfeld der Stadt; als selten gewordenes Relikt ist sie von großer Bedeutung für die Stadt- und Verkehrsgeschichte und daher erhaltenswert.

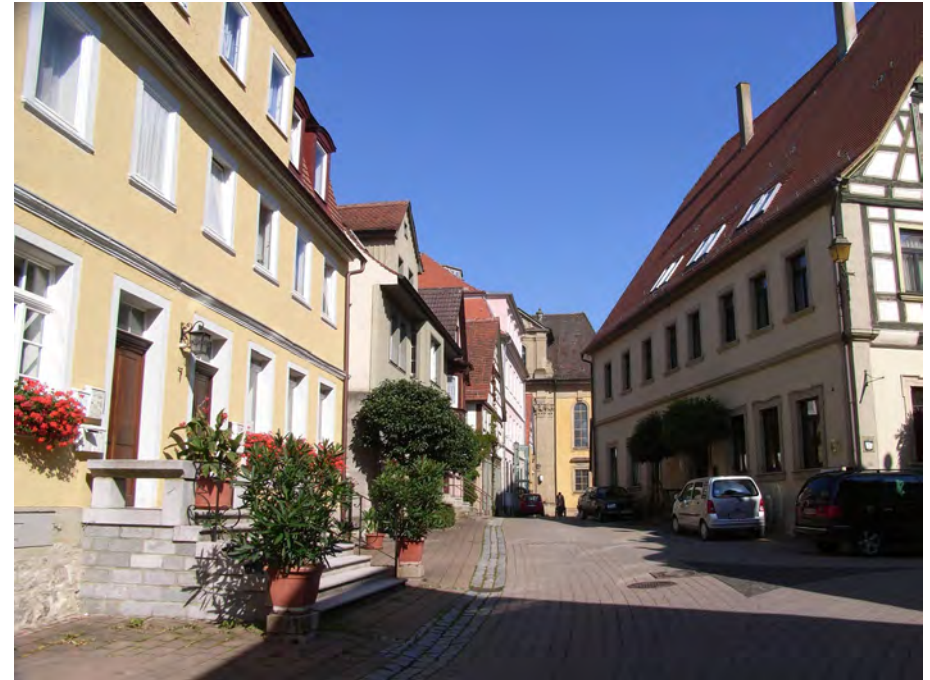
Blick nach Nordwesten ❶

Vom Stadttor aus die ummauerte Kernstadt erschließende Straße, zunächst nach Nordwesten führend ❶, ❷ (orientiert an der an die Stadtmauer angebauten Häuserzeile), bei der namensgebenden Stadtkirche (Nr. 21) in 90 °-Winkel nach Nordosten abknickend und vor dem Langen Bau (Nr. 25) in die Freifläche vor dem Schloss einmündend ❸; an Stadtmauer angelehnte bzw. aufgesetzte Bebauung mit zweigeschossigen Wohnhäusern des 17./18. Jhs, darunter das ehemalige Schulhaus und die Stadtkirche städtebaulich hervorragend; als Solitär zudem das im Kern spätmittelalterliche ehem. Kornhaus auf der Nordseite (Nr. 6); an zwei Stellen (zwischen Nr. 13 und Nr. 15 sowie Nr. 19 und Nr. 21) sind Stadtmauerabschnitte unverbaut.

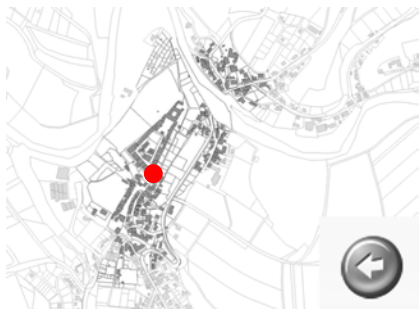
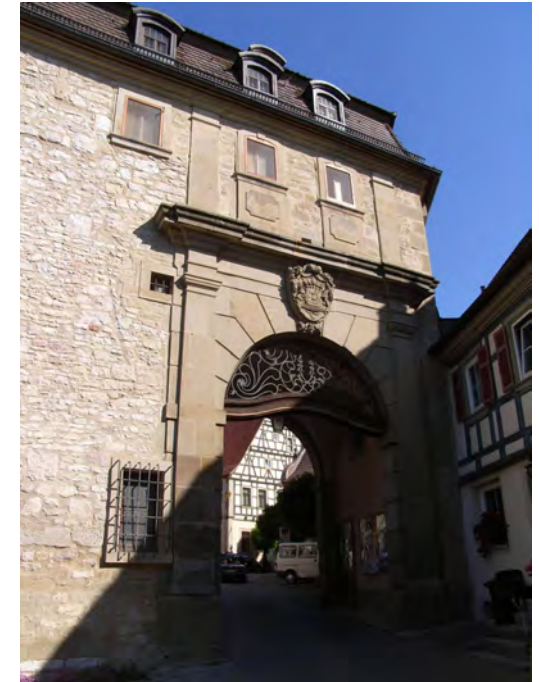
Stadttor (Ostseite)

Stadtturm an Südecke der ummauerten Kernstadt, Bruchstein, quadratische Basis, in zylindrische Form übergehend, rundbogige Fenster im obersten Geschoss, spitzer Helm, 1397 nachgewiesen, Kegeldach 1490, Erhöhung mit Einbau Wächterstube um 1615, Geläut 17. Jh., Freilegung des Mauerwerks im 20. Jh., Außensanierung 1957 und 1996-98, Innenumbau für Gaststätte Turmstuben 1986; dreigeschossiges Torhaus mit ehemaligem Ortsgefängnis und Meißnerwohnung, Bruchstein, zweigeschossige rundbogige Durchfahrt mit Schmuckportalen (Pilaster, innen mit Inschrifttafel, außen mit fürstlichem Wappen, dort schmiedeeisernes Ziergitter), Mansardwalmdach mit Gauben, 1774 erbaut, Außensanierungen 1957, 1996-98; Sachgesamtheit m. Stadtbefestigung (s.d.). Unter Fürst Christian Friedrich Karl von Hohenlohe Kirchberg erbaut; spätbarocke Gestaltung der Durchfahrt auf die Fahrbahnbreite begrenzt, da bis 1848 westlich ein Haus anschloss.

Der Turm und das einzige Stadttor sind städtebauliche Dominanten, die das Ortsbild in hohem Maße prägen. Der Turm zeugt von der Wehrhaftigkeit der Stadtbefestigung, das barocke Torhaus von ihrer Umgestaltung als repräsentativer Stadteingang der Residenz.

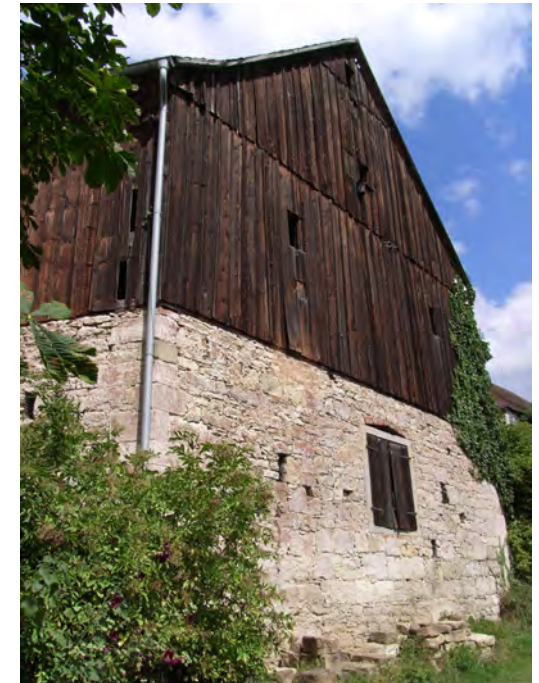
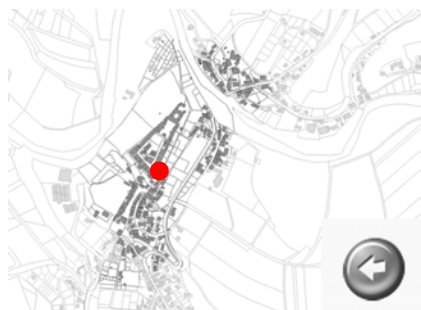
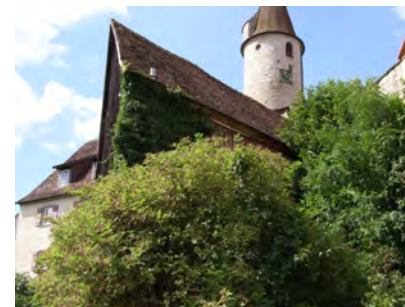
Ansicht von Nordosten

Zweigeschossige Scheune am steilen Hang, Erdgeschoss massiv, dort Rundbogentor, Obergeschoss und Giebel verbrettert, Satteldach, Anfang des 19. Jhs. errichtet; in das Gebäude sind Teile der Stadtbefestigung (Kulturdenkmal gemäß § 28 DSchG) einbezogen.

Die Scheune mit dem markanten Brettergiebel prägt die Fernansicht Kirchbergs im Umfeld des einzigen Stadtores und der Gärten am Burgberg. Als einziges erhaltenes Ökonomiegebäude an der Zufahrt in die Kernstadt besitzt sie stadthistorischen Wert. An die äußere Stadtmauer herangebaut, belegt die Scheune zudem die optimierte Raumnutzung in der durch die Lage auf einem Bergsporn in ihren Entfaltungsmöglichkeiten stark eingeschränkten Stadt.

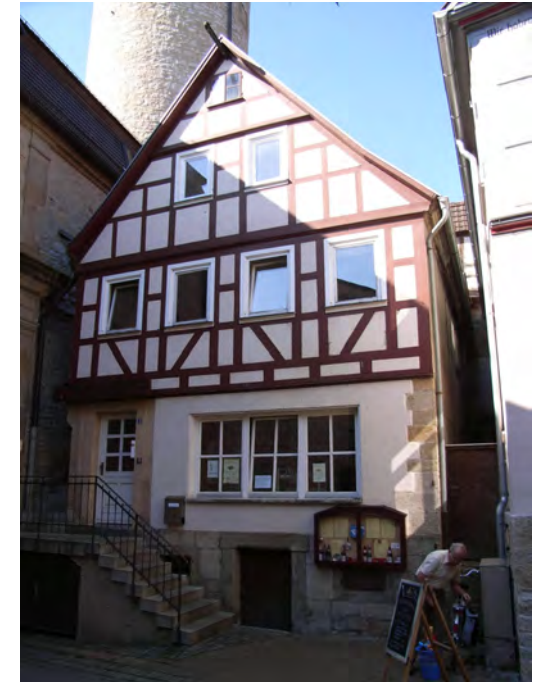
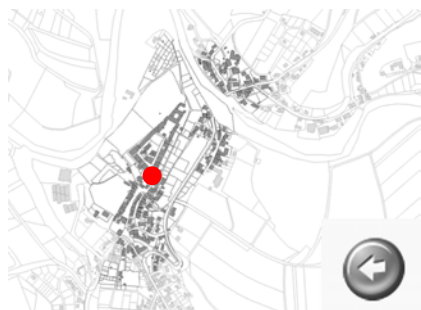
*Rückansicht zum Graben*

Giebelständiges, zweigeschossiges Fachwerkhaus, hohes Kellergeschoss und Erdgeschoss massiv, dort Eckquaderung, steinumrahmte Zugänge, ehem. Schaufenster, Obergeschoss und Giebel konstruktives Fachwerk, im 18. Jh. erbaut, im Kern evtl. älter, Schaufenstereinbau 1950er Jahre, Fachwerkfreilegung, Ausbau Dachgeschoss 1974, Umbau als städtische Bücherei 1999; zugehörig ehem. Ökonomieteil jenseits der Stadtmauer (zweieinhalbgeschossig, massiv und verputzt, profilierte Fensterrahmen, im Giebel segmentbogig, Satteldach), bereits im 19. Jh. im Kern bestehend und im Verlauf des 19. Jhs. aufgestockt und ausgebaut; in das Gebäude sind Teile der Stadtbefestigung (Kulturdenkmal gemäß § 28 DSchG) einbezogen.

Das die Stadtmauer überbauende und daher teils in, teils außerhalb der Kernstadt gelegene Gebäude ist stadthistorisch bedeutsam und Teil der Reihe giebelständiger Bürgerhäuser in der Kirchstraße. Seine weithin sichtbare Südfassade prägt das Ortsbild am einzigen Stadttor.

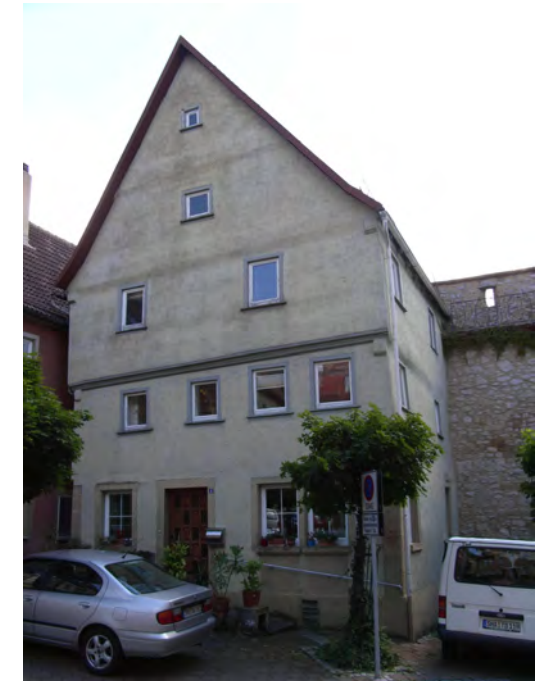
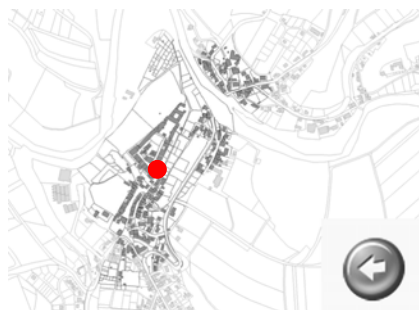
*Rückansicht mit Stadtmauer*

Dreigeschossiges, verputztes Wohnhaus in Ecklage, Erdgeschoss massiv, dort Zwillingsfenster mit Brüstungsfeldern, Obergeschosse und Giebel verputztes Fachwerk, profilierte Schwelle, drei Vorstöße, kleinformatige Fenster, Satteldach, im Kern 17. Jh., in 1. Hälfte 18. Jh. verändert, 1983 Dachdeckung, 1996, 1998, 2004 Sanierungen (hinterer Giebel, innen); das Gebäude ist rückwärtig an die Stadtmauer (Kulturdenkmal gemäß § 28 DSchG) angebaut, der Ostgiebel aufgesetzt, Fensterdurchbrüche in der Mauer.

Als eines der ältesten überlieferten Bürger- bzw. Handwerkerhäuser in der ummauerten Kernstadt ist das Fachwerkgebäude für die Stadtbaugeschichte bedeutsam. Charakteristische Merkmale dokumentieren den im Entstehungszeitraum in dieser Region verbreiteten Baustil.

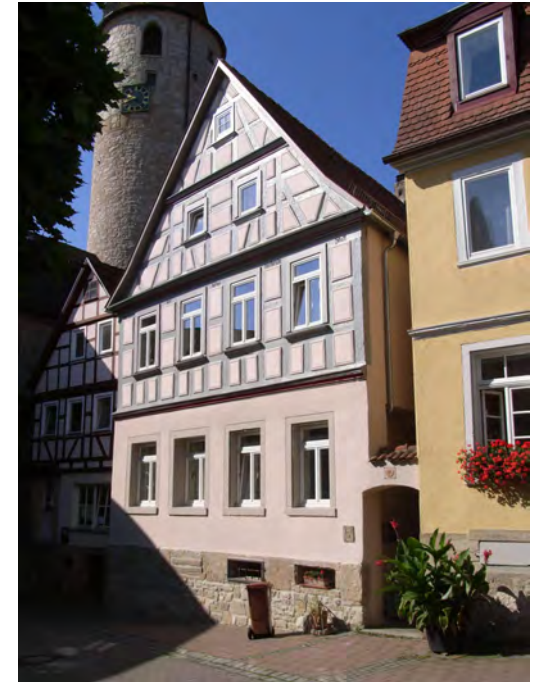
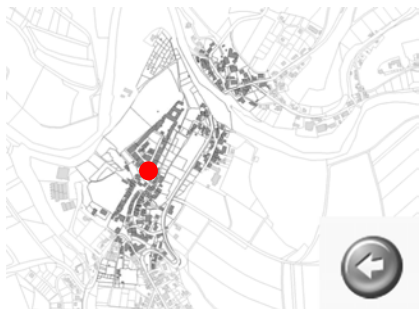
*Rückansicht zum Graben*

Giebelständiges, zweigeschossiges Wohnhaus auf hohem Natursteinsockel, Erdgeschoss massiv, verputzt, Obergeschoss und Giebel konstruktives Fachwerk, profilierte Schwellen, Satteldach, um 1800 errichtet, Ladeneinbau Anfang 20. Jh., 1954 Umbau Laden zu Wohnung und Abbruch der einstigen Freitreppe, Fachwerkfremlegung, 2001 Dachgeschossausbau unter Einbeziehung des Wehrgangs, 2006/07 Fassadensanierung; zugehöriges Wirtschaftsgebäude jenseits der Stadtmauer am Stadtgraben (ehem. Wurstküche, Schlachthaus), 1908 erbaut, 1987 Umbau als offener Terrassenbau; in die Gebäude sind Teile der Stadtbefestigung (Kulturdenkmal gemäß § 28 DSchG) einbezogen.

Das erhaltenswerte Wohnhaus ist Bestandteil der giebelständigen bürgerlichen Bebauung der Kirchstraße an der Innenseite der Stadtmauer, die in diesem Bereich das Stadtbild prägt. Die baulichen Überreste des dies- und jenseits der Stadtmauer situierten Metzgereibetriebes sind stadthistorisch bedeutsam.

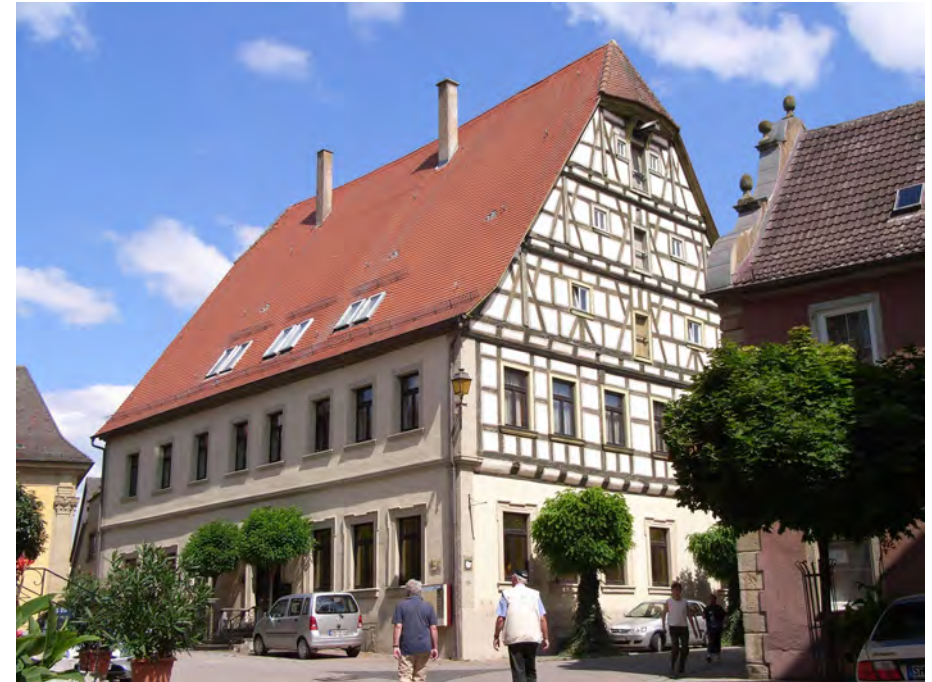
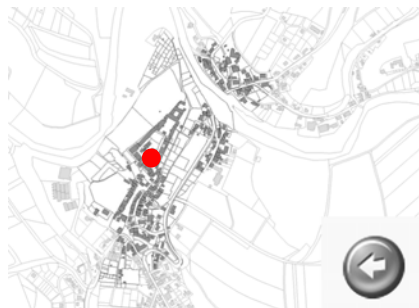
Zweigeschossiges Wohnhaus, Fachwerk auf hohem Sockel, im verputzten EG geohrte, profilierte Fenster- und Türrahmungen, Eingang mit Oberlicht, rückwärtig gemauerte Rundbogen-Toreinfahrt, profilierte Traufe, vier Vorstöße, 3 Speicheröffnungen, Seilwinde an Giebel, hohes, steiles Krüppelwalm-dach, im Kern 1494-96, weitgehender Neubau 1. H. 17. Jh., barocker Umbau ab 1743, um 1900 Anbau, Innenumbauten in 1910/30/60er Jahren, Fachwerkfreilegung OG 2. H. 20. Jh., 1977 Instandsetzung Südostgiebel, neues Dach, 1978 Nordostgiebel massiv ersetzt; 1992/94 Dachdeckung.

Von den Reichsstädten Hall, Rothenburg, Dinkelsbühl als Kornhaus und Herberge errichtet; 1516 Herberge für Kaiser Karl V.; 1754-1914 Post-, später auch Telegraphenstation, Gasthaus Zur Krone vom 17. Jh. bis etwa 1929 (Erinnerungstafel a. Haus). Das große Fachwerkgebäude zeugt von der reichsstädtischen Vergangenheit Kirchbergs. Seine mannigfache Nutzung dokumentiert den Wandel der Lebensumstände in über 500 Jahren, mit dem stets veränderte Raumbedürfnisse einhergingen. Die große Giebelfront ist wichtige städtebauliche Dominante.

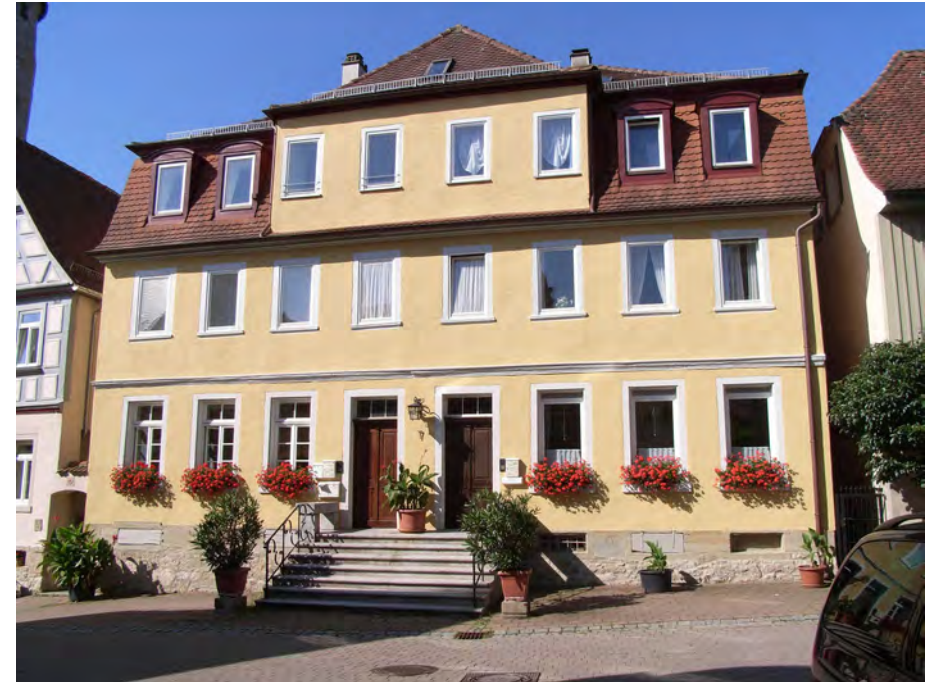
## Kirchstraße 7

Traufständiges, zweigeschossiges, verputztes Doppelwohnhaus, Fachwerk auf hohem Sockel, symmetrische Fassadengliederung durch zwei mittig nebeneinander angeordnete Eingänge an Freitreppe, achsiale Fensteröffnungen, profilierte Schwelle und Traufe, Mansarddach mit Zwerchhaus und Gauben, in der ersten Hälfte des 18. Jhs. errichtet, 1976/77 Fassadeninstandsetzung, Dachdeckung, 1978 Erneuerung der Gauben, 2004 Fassadensanierung; in das Gebäude sind Teile der Stadtbefestigung (Kulturdenkmal gemäß § 28 DSchG) einbezogen.

Das Doppelhaus wurde für den Hofbäcker Ludwig erbaut; im Sockelbereich ist ein Bäckerzunftzeichen erhalten geblieben. Die barocke Fassade mit acht Fensterachsen prägt das Ortsbild in der ummauerten Kernstadt und ist in Kirch- wie Schlossstraße gleichermaßen wahrnehmbar, vor allem als point de vue in der Schlossstraße nach Süden. Das anspruchsvoll gestaltete und zeittypisch, symmetrisch gegliederte Haus dokumentiert den barocken Gestaltungswillen im Kernbereich der Residenzstadt.

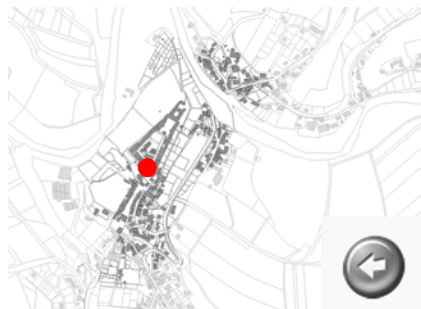
*Bäckerzunftzeichen*

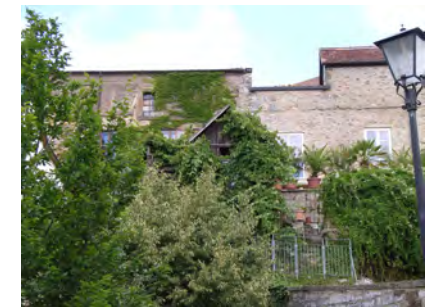
*Rückansicht mit Stadtmauerabschnitt*

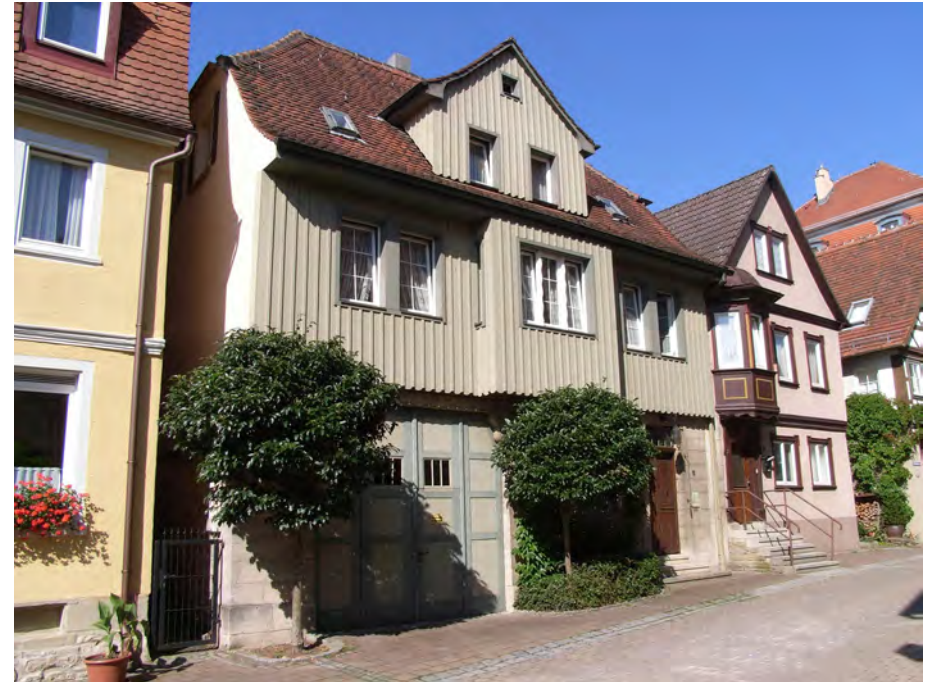
## Kirchstraße 11

Traufständiges, zweigeschossiges, massives Wohnhaus, im Erdgeschoss Natursteinquader, Eingangstür mit Oberlicht (originale Türblätter, Klingelanlage), Toreinfahrt, im Obergeschoss Mittelrisalit, Zwillingsfenster; Kastentraufe, Halbwalmdach mit Zwerchhaus (wie OG verbrettert), 1920 erbaut; in das Gebäude sind Teile der Stadtbefestigung (Kulturdenkmal gemäß § 28 DSchG) einbezogen.

Der historisierende Neubau spielt geschickt mit Architekturzitate und ist als Bau des Heimatstils für die Stadtbaugeschichte des frühen 20. Jh. kennzeichnend. Anleihen aus der regionalen Bautradition finden ebenso Anwendung wie barocke und klassizistische Elemente. Die authentisch überlieferten Ausstattungsdetails sind im Stadtbild Kirchbergs selten.

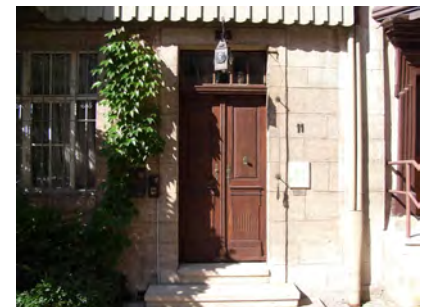
Detail Eingang

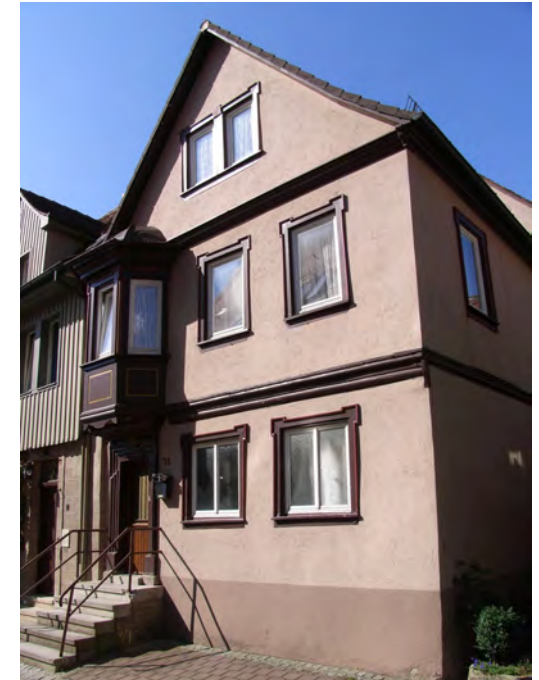
## Kirchstraße 13

Giebelständiges, zweigeschossiges, verputztes Wohnhaus auf hohem Sockel mit Freitreppe, Erdgeschoss massiv, Obergeschoss und Giebel Fachwerk, geohrte Fenster- und Türgewände (dieses zudem profiliert), hölzerner Erker im OG oberhalb der Eingangstür (wohl Zutat des 19. Jhs.), profilierte Traufe und Schwellen, Giebel mit Vorstoß, Satteldach, südlicher Teil erhöht, 18. Jh.; in das Gebäude sind Teile der Stadtbefestigung (Kulturdenkmal gemäß § 28 DSchG) einbezogen.

Die markante Gebäudefront mit den geohrten Gewänden und dem malerischen Erker prägt das Straßenbild in der Reihe bürgerlicher Häuser der Kirchstraße. Als Beispiel für eine bürgerliche Wohnhausarchitektur des 18. Jhs. ist das Gebäude erhaltenswert.

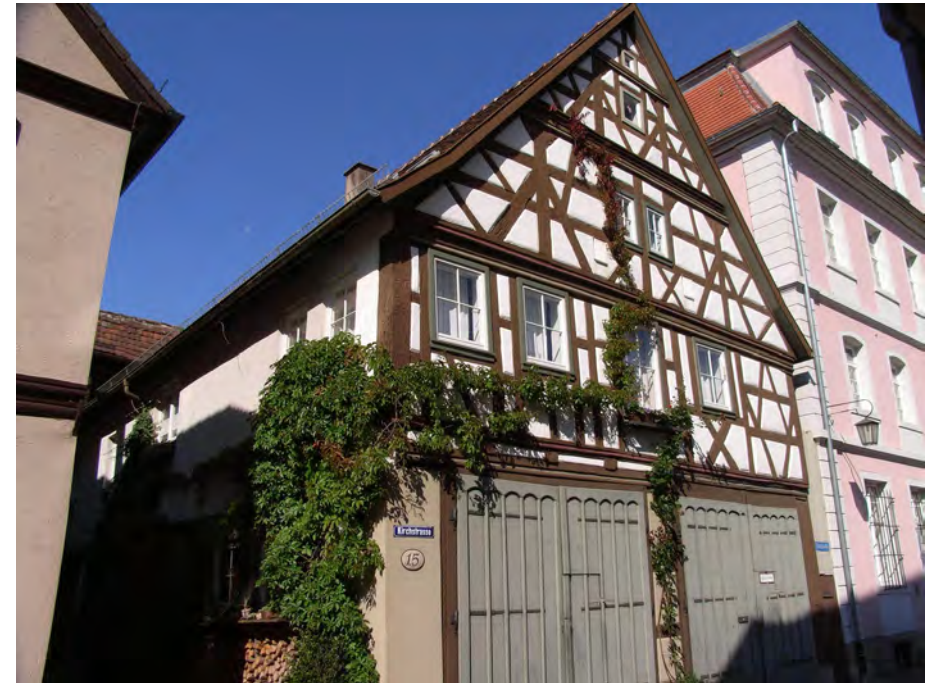
## Kirchstraße 15

Giebelständiges, zweigeschossiges Wohnhaus, Erdgeschoss massiv, verputzt, straßenseitig zwei Toreinfahrten, Obergeschoss und Giebel Fachwerk, traufseitig verputzt, ehem. Speicherluke im OG, am Giebel geschnitzte Kopfstreben der Ständer, profilierte Schwellen, Satteldach, datiert 1681 am Eckständer, Umgestaltung des EG im 19. Jh., Fachwerkreilegung 2. Hälfte des 20. Jhs., 1972 umfassende Renovierung innen und außen, zugl. zwei Fensterdurchbrüche in Stadtmauer, 1997 Sanierung südöstliche Giebelseite; in das Gebäude sind Teile der Stadtbefestigung (Kulturdenkmal gemäß § 28 DSchG) einbezogen.

Das Gebäude wurde als Wohnhaus und Werkstatt des Hofsattlers errichtet und gehört zu den ältesten erhaltenen Häusern. Das Wohnhaus ist anschauliches Dokument eines Hofhandwerkerhauses und zeugt von der Fachwerkbaukunst des 17. Jhs. in Kirchberg. Das Heranbauen an die Stadtmauer unter Einbeziehung des Wehrganges dokumentiert, dass spätestens bei der Neubebauung des 17. Jhs. auf die Herausbildung von Mauer-gassen verzichtet wurde.

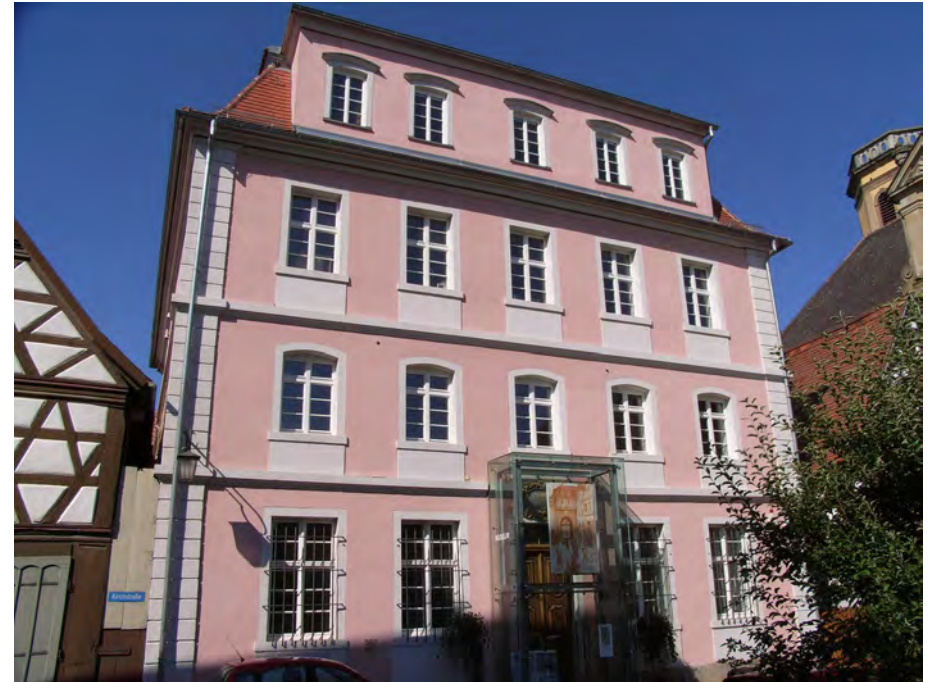
## Kirchstraße 17

Dreigeschossiger, verputzter Massivbau, Fassadengliederung durch mittigen Eingang (mit Sandsteinkartusche), achsiale Fensteröffnungen mit steinernen Brüstungen, Ecklisenen, profilierten Gesimsbänder und Traufe, Mansardwalmdach mit Gauben, straßenseitig zum Vollgeschoss ausgebaut, segmentbogige Fensteröffnungen im Keller-, erstem Ober- und Dachgeschoss, 1747/48 errichtet, tiefgreifender Umbau mit Durchfensterung der Stadtmauer um 1880, Instandsetzung 1933, Dachdeckung 1957/1971, Modernisierung für Museumsnutzung 1972/73 und 2001/04 (u.a. Glasvorbau am Eingang); Sanierung der historischen Fenster 1996; in die Gebäuderückseite ist die Stadtmauer (Kulturdenkmal gemäß § 28 DSchG) integriert. Das Schulhaus wurde anstelle zweier Wohnhäuser (u.a. Haus des Amtsknechts, 17. Jh.) im 18. Jh. neu erbaut. Das Gebäude zeugt von über 250-jähriger Schulhausstradition nahe der Stadtkirche und dokumentiert den barocken Gestaltungswillen in der Residenzstadt. Das repräsentative Haus ist eine städtebauliche Dominante, mit seinen gegliederten Fassaden prägt es das äußere wie das inneren Bild der Stadt.

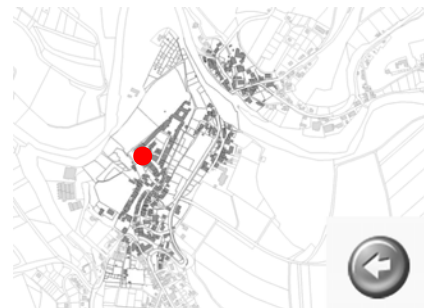
*Portal mit Glasvorbau*

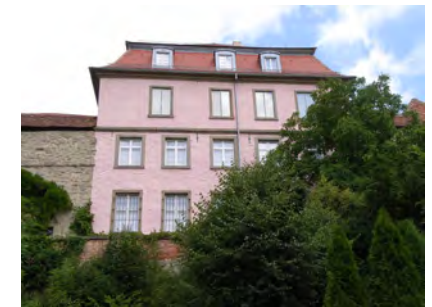
*Rückansicht mit Stadtmauer*

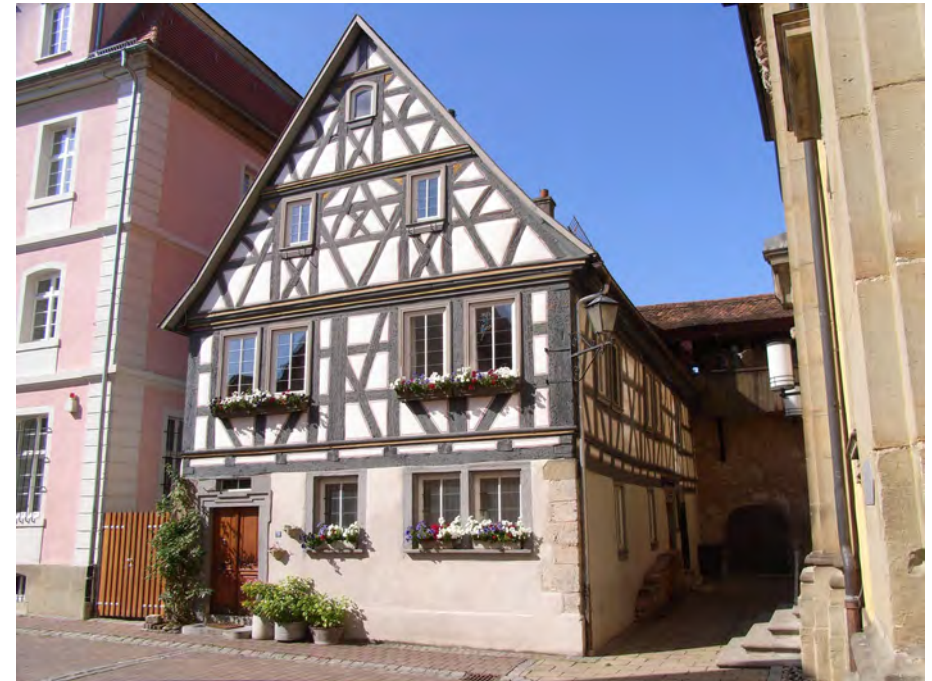
## Kirchstraße 19

Giebelständiges, zweigeschossiges Wohnhaus, Erdgeschoss massiv, verputzt, Eckquaderung, Zwillingsfenster, profiliertes, gehohes Türgewände mit Oberlicht, im Obergeschoss gruppierte Fenster, OG und Giebel Fachwerk, profilierte Schwellen, Satteldach, im Kern wohl 17. Jh., 1724 beschädigt und repariert (in Eckständer datiert), 1971 Außenrenovierung, dabei Fachwerkfreilegung, 1994 Außenrenovierung und Dachinstandsetzung, 2002 Instandsetzung Stadtmauerabschnitt; in die Gebäuderückseite sind Teile der Stadtbefestigung (Kulturdenkmal gemäß § 28 DSchG) einbezogen.

Das Gebäude wurde im Rahmen des Kirchenneubaus (vgl. Kirchstr. 21) beschädigt. Bis Anfang der 1970er Jahre war in ihm das "Sandelsche Museum" untergebracht (vgl. Kirchstr. 17). Das Wohnhaus dokumentiert zugleich die Fachwerkarchitektur des 17. Jhs. und den Gestaltungswillen des 18. Jhs. in der Kernstadt. Das Heranbauen an die Stadtmauer unter Einbeziehung des Wehrganges dokumentiert, dass spätestens bei der Neubebauung des 17. Jhs. auf die Herausbildung von Mauer-gassen verzichtet wurde.

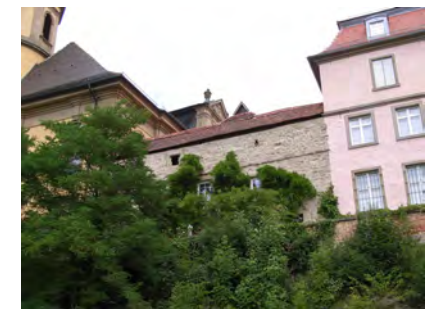
Rückansicht mit Stadtmauer

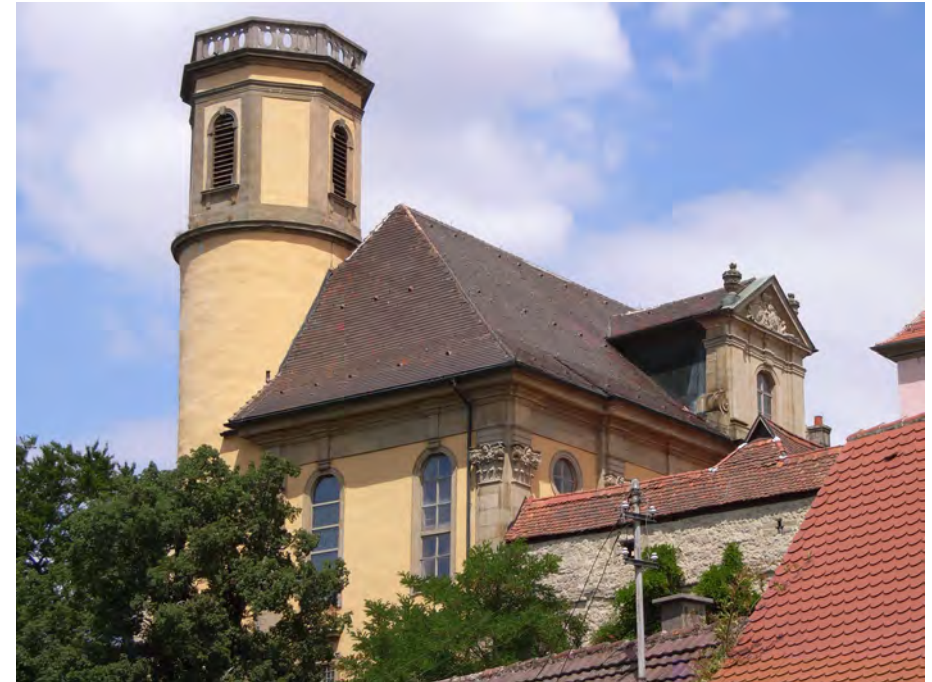
## Kirchstraße 21

Verputzter Massivbau in Ecklage der Kernstadt, Fassadengliederung durch Haustein-Pilaster (Kapitelle mit Putten und floralen Motiven), achsiale, profilierte, teils geohrte Fensteröffnungen, seitlicher Risalit mit Portal, Wappenfeld, Zwerchgiebel, Walmdach, (ehemaliger Wehr)turm auf quadratischer Basis, oberhalb der Stadtmauerkrone zylindrisch, oberstes Geschoss oktogonal, Turm um 1400, 1437 erhöht, 1728 mit Flachdach versehen; Kirche 1728-34 von Matthäus Krug erbaut, Brand 1929, Wiederaufbau 1930 (Innengestaltung in zeitgenössischer expressionistischer Formensprache, neue Dachform; Architekt Weigle, Stuttgart), 1955, 1972, 1982, 1993 Instandsetzungen. Der Vorgängerbau der barocken Kirche stammt von 1610/11. Das Kirchengebäude dokumentiert die beengten Verhältnisse in der ummauerten Kernstadt: Stadt- und Hofkirche sind vereint, ein ehemaliger Stadtmauerturm dient als Kirchturm, die barocke Prunkfassade entfaltet ihre Wirkung kaum. Gleichwohl zeugt der Kirchenbau von der hohen künstlerischen Qualität und dem engagierten Gestaltungswillen der Barockzeit. Die Innenausstattung stellt eine hochwertige, eigene Zeitschicht der Kirche dar.

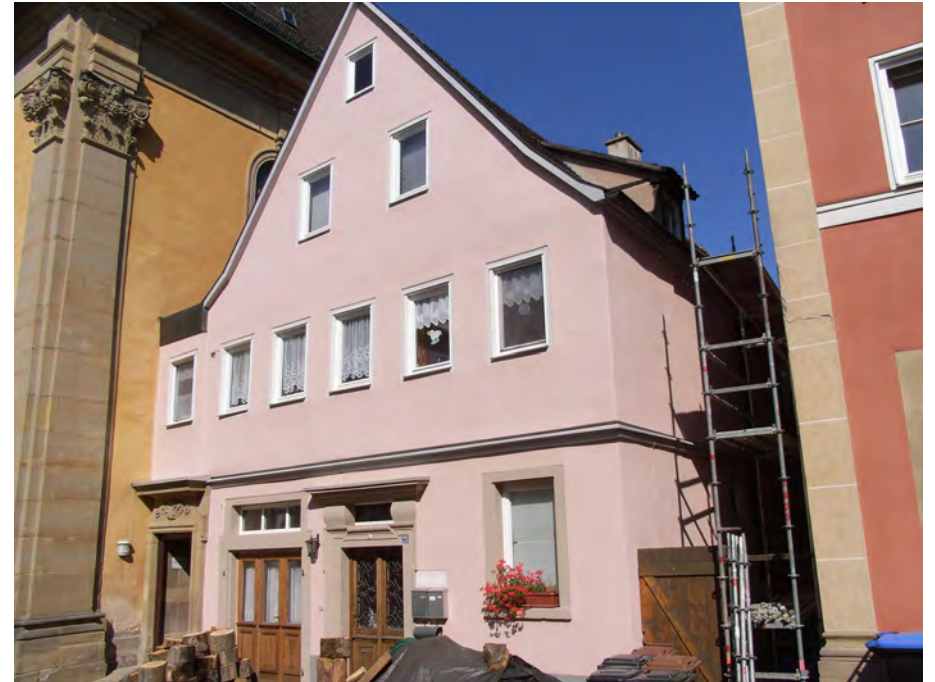
## Kirchstraße 23

Giebelständiges, zweigeschossiges, verputztes Fachwerkhaus, im Erdgeschoss mittiger Eingang mit gohrtem, profiliertem Gewände, Oberlicht, Verdachung, weiterer Zugang durch ehem. Ladentor (mit Oberlicht), an Südwestseite Zugang zur benachbarten Stadtkirche (im Obergeschoss Überbauung des barocken Seitenportals der Kirche), profilierte Traufe, Satteldach mit Gaube, 1670 errichtet, um 1800 barockisierende Fassadengestaltung, Ladeneinbau im 19. Jh., 1992 Innenumbau, 2006/08 Fassadeninstandsetzung; in das Gebäude sind Teile der Stadtbefestigung (Kulturdenkmal gemäß § 28 DSchG) einbezogen. Gebäude für den Stadtvogt Simon H. Müller erbaut, zeitweilig Nutzung als Pfarrhaus; im 20. Jh. im Besitz des Württ. Gemeinschaftsvereins (Nutzung EG bis 1992 als Betsaal). Das Wohnhaus dokumentiert zum einen die Fachwerkarchitektur des 17. Jhs., mit der barocken Überarbeitung besonders aber auch den Gestaltungswillen des späten 18. Jhs. in der Kernstadt in unmittelbarer Nachbarschaft zur Stadtkirche. Zudem ist es Zeugnis unterschiedlicher kirchlicher Nutzungen.

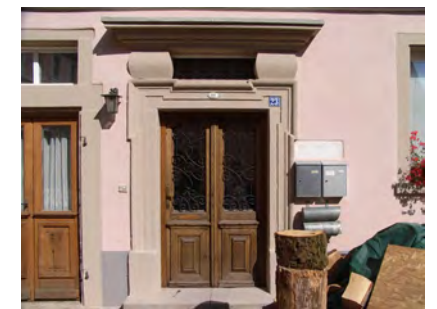
*Portal*
