# Denkmalpflegerischer Werteplan Gesamtanlage Kirchberg/Jagst

**DENKMALPFLEGERISCHER WERTEPLAN  
GESAMTANLAGE KIRCHBERG/JAGST**

Regierungspräsidium Stuttgart, Referat Denkmalpflege

## Kirchberg an der Jagst, Kreis Schwäbisch Hall

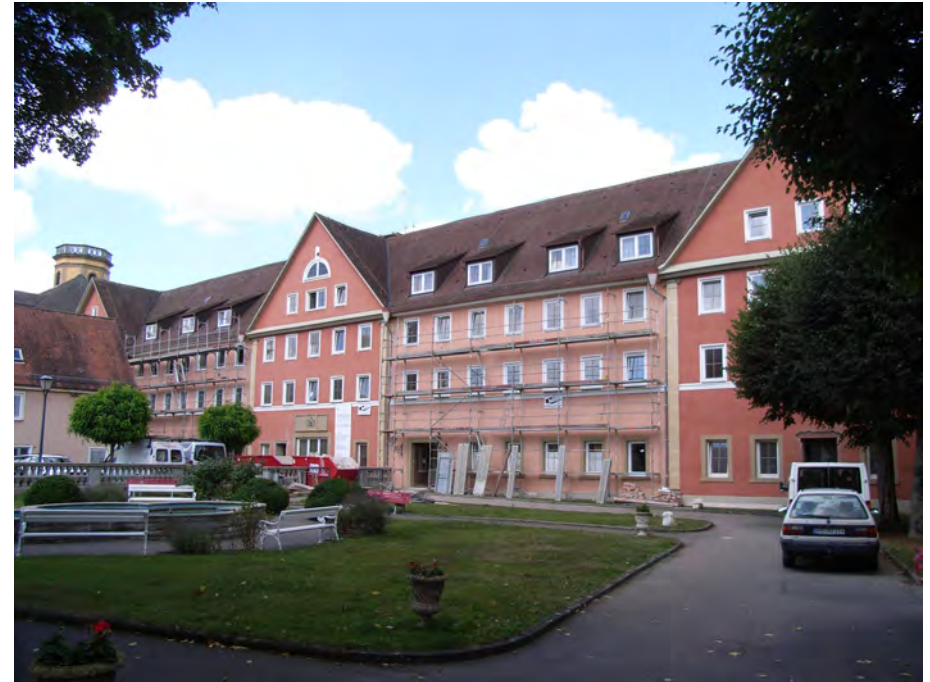
## Kirchstraße 25

Langgestreckter, traufständiger, dreigeschossiger Massivbau, verputzt, z.T. mit Gewölbeunterkellerung, hohes Erdgeschoss, dort ehem. Toreinfahrten und Fenster mit leicht profilierten steinernen Gewänden, Gesimsband, vertikale Fassadengliederung in fünf Gebäudeabschnitte durch drei große Zwerchgiebel mit Lisenen, Satteldach mit Gauben, erbaut in den 1830er Jahren, Sanierung (umfangreiche Innenumbauten und Dachgeschossausbau) in den 1950/60er Jahren, 2007/08 Renovierung und Umbau; das Gebäude ist rückwärtig auf die Stadtmauer (Kulturdenkmal gemäß § 28 DSchG) aufgesetzt.

Erbauer des als Marstall (EG), Wohnraum für Beamten- und Dienerschaft der Residenz (OG) und Speicher (DG) genutzten Gebäudes war Fürst Georg Ludwig zu Hohenlohe Kirchberg. Das anstelle von vier Wohnhäusern errichtete Mehrzweckgebäude dokumentiert den Raumbedarf der fürstlichen Verwaltung und Hofhaltung in der 1. Hälfte des 19. Jhs. Als zweitgrößter Baukörper in der Gesamtanlage prägt es mit seinen gegliederten Fassaden einerseits die Fernansicht, andererseits das innere Ortsbild an der zentralen Freifläche vor der ehem. Residenz.

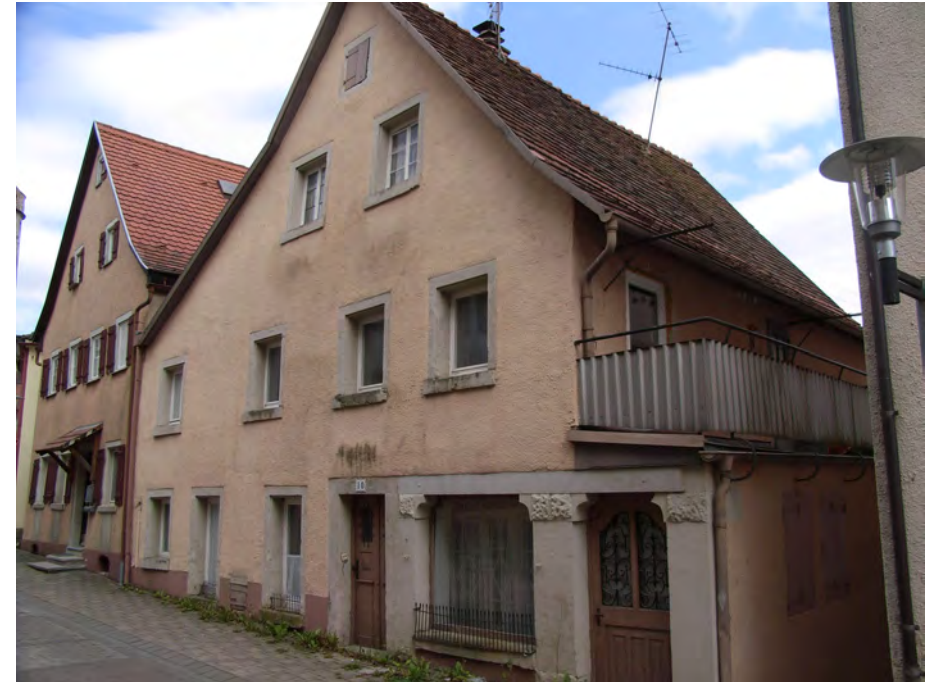
## Marktstraße 10

Giebelständiges, zweigeschossiges Wohn- und Geschäftshaus, verputzter Massivbau, steinerne Fenster- und Türumrahmungen, Satteldach, Kern 18. Jh., um 1800 an nördlicher Traufseite erweitert, zugleich Fassadenumgestaltung, um 1900 Ladeneinbau mit Schaufenster, dabei Erweiterung EG an südlicher Traufseite, in zweiter Hälfte 20. Jh. Umgestaltung der Rückfront mit Garageneinbau.

Das erhaltenswerte Wohn- und Geschäftshaus ist Bestandteil einer Reihe giebelständiger Gebäude, die das Stadtbild in der mittleren Marktstraße prägen. Diverse jeweils zeittypische Erweiterungen und Umbauten machen das Haus zu einem Spiegelbild der städtischen Entwicklung im Bereich der oberen Vorstadt.

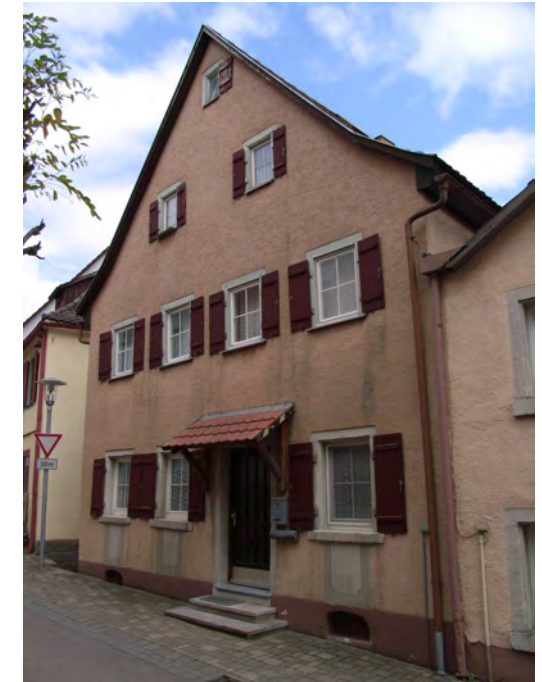
## Marktstraße 12

Giebelständiges, zweigeschossiges, verputztes Wohnhaus, Hanguntergeschoss, dort rückwärtiger Eingang mit Oberlicht; Erdgeschoss massiv, dort steinerne Fenster- und Türrahmungen sowie Brüstungsfelder; Obergeschoss und Giebel wohl Fachwerk, Satteldach, zweite Hälfte 18. Jh.

Das erhaltenswerte Wohnhaus ist Bestandteil einer Reihe giebelständiger, zweigeschossiger Gebäude des 18. Jhs., die das Stadtbild in der mittleren Marktstraße prägen.

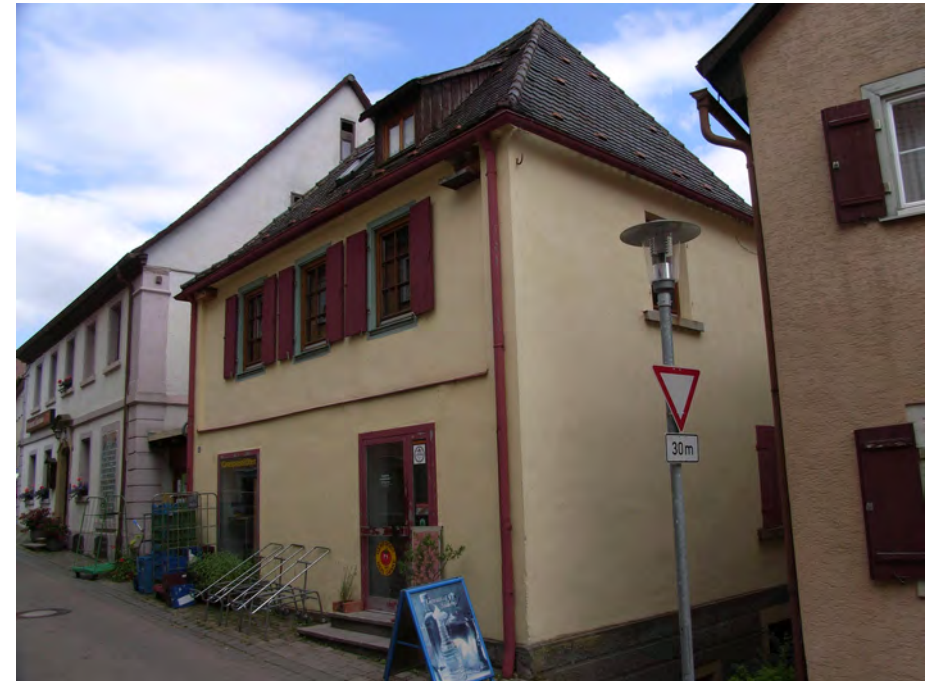
## Marktstraße 14

Traufständiges verputztes Wohnhaus, Hanguntergeschoss massiv, Ostgiebelseite konstruktives Fachwerk, dort Satteldach, vorderer, verputzter Gebäudeteil mit Walmdach und Gaube, bisher unklar welcher Gebäudeteil der ältere Ursprung und welcher die Erweiterung darstellt, im Kern wohl frühes 18. Jh., Ladeneinbau an Westseite in 1950er/1960er Jahren.

Das Gebäude mit den zwei ungleichen Gebäudeteilen und interessanter Baugeschichte ist Bestandteil einer Reihe zweigeschossiger Gebäude des 18. Jhs., die das Stadtbild in der mittleren Marktstraße prägen.

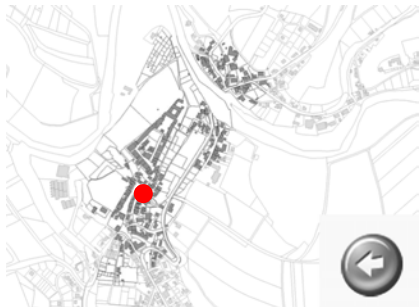
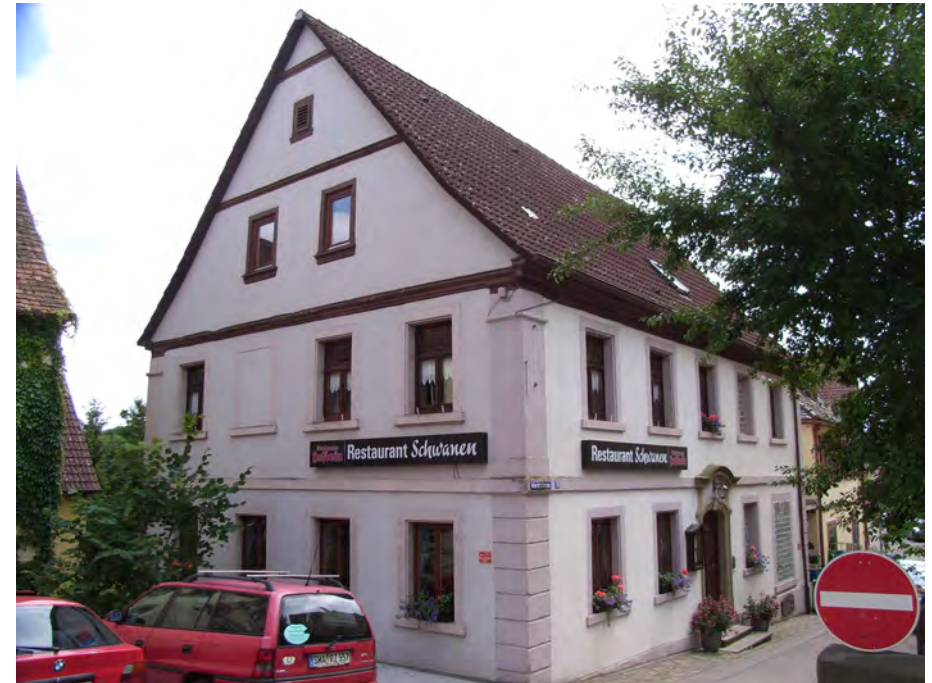
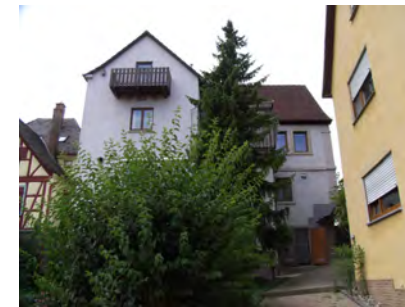
Traufständiger, zweigeschossiger, verputzter Massivbau, Hanguntergeschoss, Fassadengliederung durch mittigen Eingang, achsiale Fensteröffnungen, Gesimsbänder, Ecklisenen bzw. –pilaster, korbbogiger Eingang mit profilierter Rahmung und Verdachung, Türblätter original mit klassizistischer Ornamentik, profilierte Traufe, Fachwerkgiebel mit drei profilierten Vorstößen, Satteldach, rückwärtig Unterfangung an Ostecke, im Kern vor 1700, in heutiger Gestalt 1830 umgebaut (an Eingang datiert, „I. L. Göller und M. S. Göller“); rückwärtige ein- bzw. zweigeschossige Anbauten 20. Jh; Sachgesamtheit mit Untere Gasse 9/11 (siehe dort).

Das Gasthaus zeugt von der Erstbebauung der Vorstadt im späten 17. Jh.; die Fassadengestaltung als zweite Zeitschicht der Bebauung dokumentiert das für diese Region charakteristische Fortleben der barocken Bautradition und die Vermischung der Formensprache von Barock und Klassizismus. Zusammen mit den Ökonomiegebäuden in der Unteren Gasse dokumentiert das Anwesen die barocke Gasthausstradition in Kirchberg.

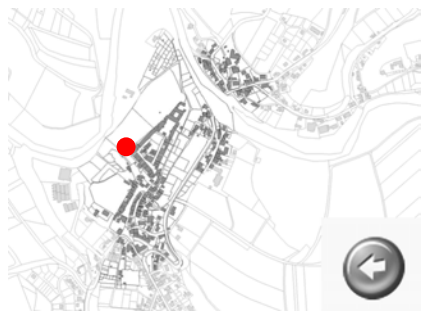
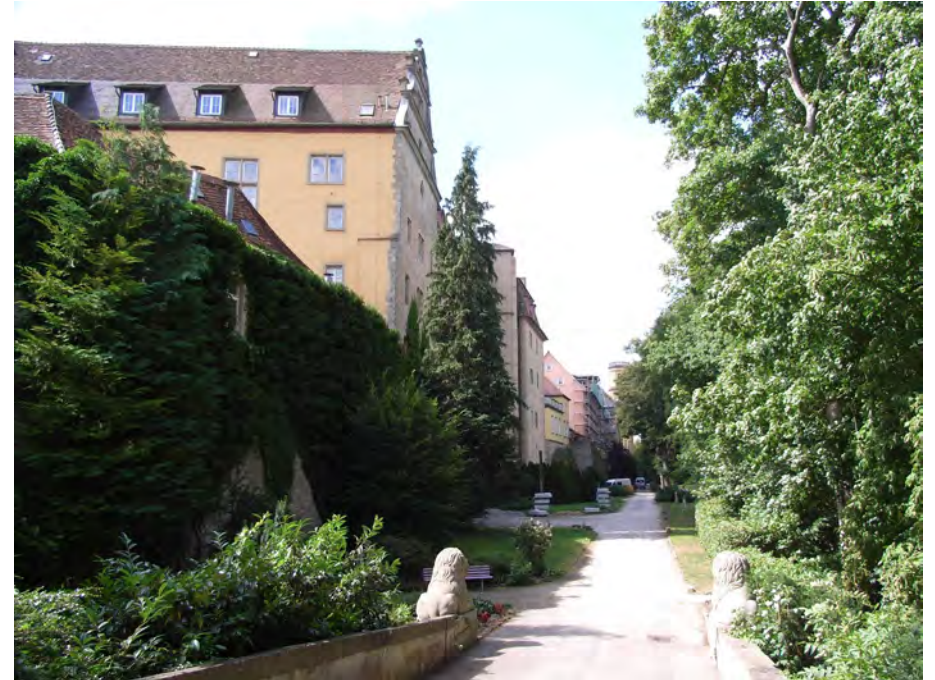
Ursprünglich als Bestandteil des fürstlichen Schlossgartens aus dem nordwestlichen Zwinglerweg entstandener, Schloss und Stadt(mauer) säumender spätbarocker Alleeweg zwischen der hinteren Schlossbrücke und der Parkruine Katharinenruhe ①, seit 1839 an letzterer in Richtung Vorstadt abknickend ② und im Hauptgraben der Stadt weitergeführt ③, dahinter Einmündung an der Nordwestecke des ehemaligen Marktplatzes im Bereich der Gerichtslinde; im ehemaligen Schlossgarten („Tiergarten“) typische Gartenarchitekturen (künstl. Ruine, Gartenhäuschen); im Straßenbereich unregelmäßig mit Wohnhäusern und Ökonomiegebäuden des 18./19. Jhs. bebaut, am auffälligsten die überbaute Grabenstrieche mit dem barocken Wohnhaus (Nr. 8). Der ehemalige fürstliche Fußweg zum Hofgarten ist stadtbau- geschichtlich bedeutsam und dokumentiert die beengten Raum- verhältnisse der Residenz auf dem Bergsporn, die die Anlage eines Hofgartens in direkter Nachbarschaft zum Schloss nicht zuließen. Die Gartenarchitekturen und Staffagebauten des 18./19. Jhs. sind Zeugnis der zeitgenössischen Ausgestaltung des dadurch notwendig gewordenen Promenadeweges.

Wegverlauf am Schloss im Norden ①

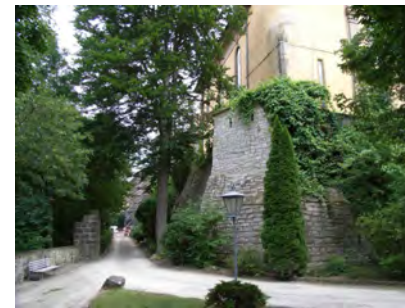
Knick bei der Stadtkirche ②

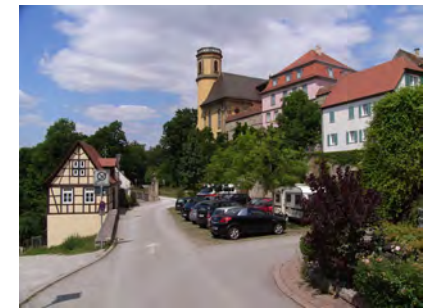
Südteil am Graben (bei Nr. 9) ③

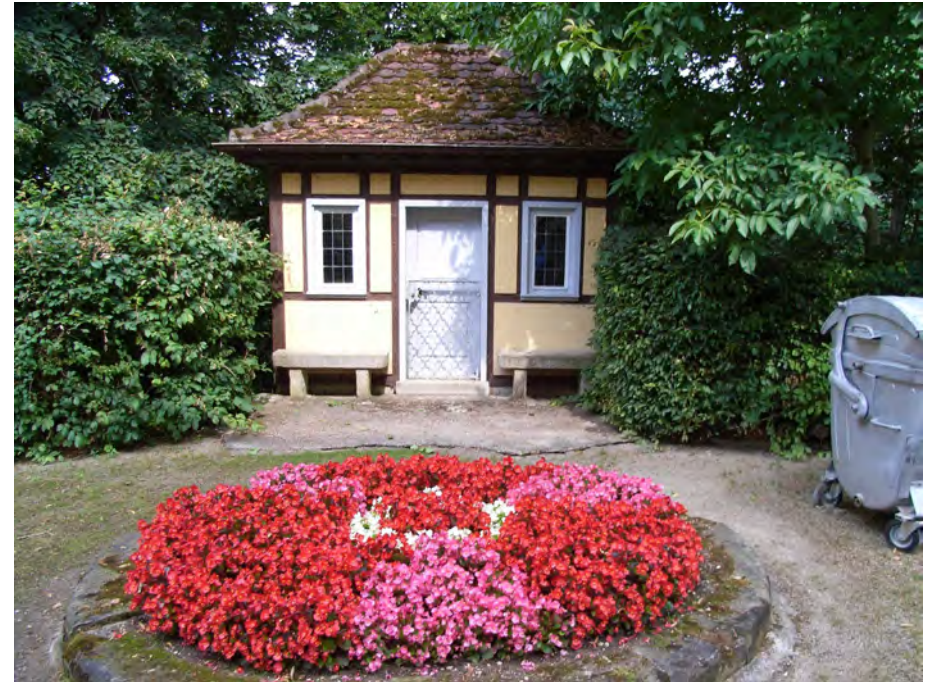
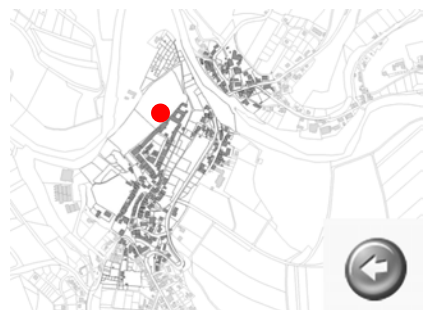
Eingeschossiges Gartenhäuschen, konstruktives Fachwerk, symmetrische Gestaltung der Frontansicht durch mittigen Eingang und zwei Fenster, Walmdach, im späten 18. Jhs. errichtet, Mitte des 19. Jhs. transloziert; Sachgesamtheit gem. § 2 mit Schlossstraße 16 (Schloss mit Befestigung und Gartenanlagen).

Das kleine Fachwerkhaus war ursprünglich im Besitz des Hofrats Hammer und stand auf dem Grundstück Lendsiedler Str. 2. Die Innenwände sind mit Landschaftsdarstellungen, Szenen aus dem Landleben und Blumenornamentik ausgemalt; es sind Werke des Hofmalers Johann Valentin Tischbein.

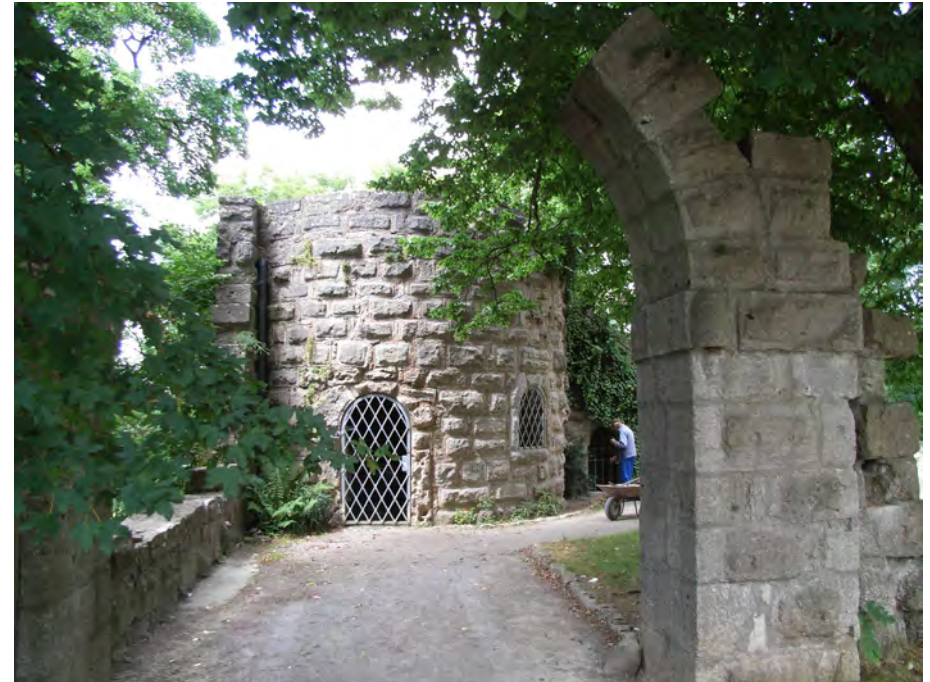
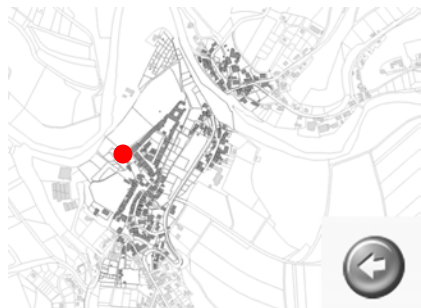
Künstliche Ruine, bestehend aus Torso eines Torbogens sowie Turmstumpf, zwei geschlossene Räume im Erdgeschoss mit Rundbogentür und -fenster, darüber eine über eine Außentreppe erschlossene Plattform mit Bruchstücken einer Um-mauerung, die ein Obergeschoss andeuten, fiktive Datierung auf 1483, reales Baujahr 1795, Umgestaltung der Innenräume 1840, Renovierung 1962; § 28 DSchG in der Sachgesamtheit mit Schlossstr. 16 (Schloss m. Befestigung u. Gartenanlagen). Die künstl. Ruine ist aus Bossenquadern/Gewändesteinen der Burgruine Leofels zusammengesetzt. Bis zur Weiterführung des Neuen Weges in den Stadtgraben hinein (1840) bildete sie den Endpunkt des Parkweges. Im Zuge der Umgestaltung erhielt sie den bis heute gebräuchlichen Namen „Katharinenruhe“. Der Schlossparkturm ist ein typisches, sehr frühes Bauwerk der sog. Ruinenromantik, die ihren Höhepunkt erst im 19. Jh. fand. Die Zweitverwendung der Steine überliefert Relikte einer realen Burgruine aus der Region. Die künstl. Ruine dokumentiert eindrucksvoll den sich anbahnenden Wandel im Zeitgeschmack bei der Gartengestaltung, vom barocken zum engl. Landschaftsstil.

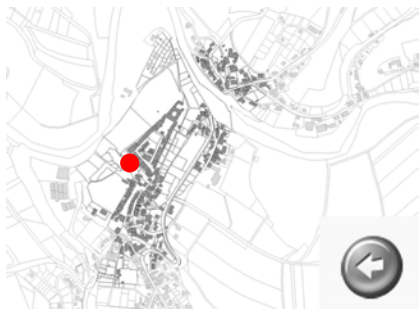
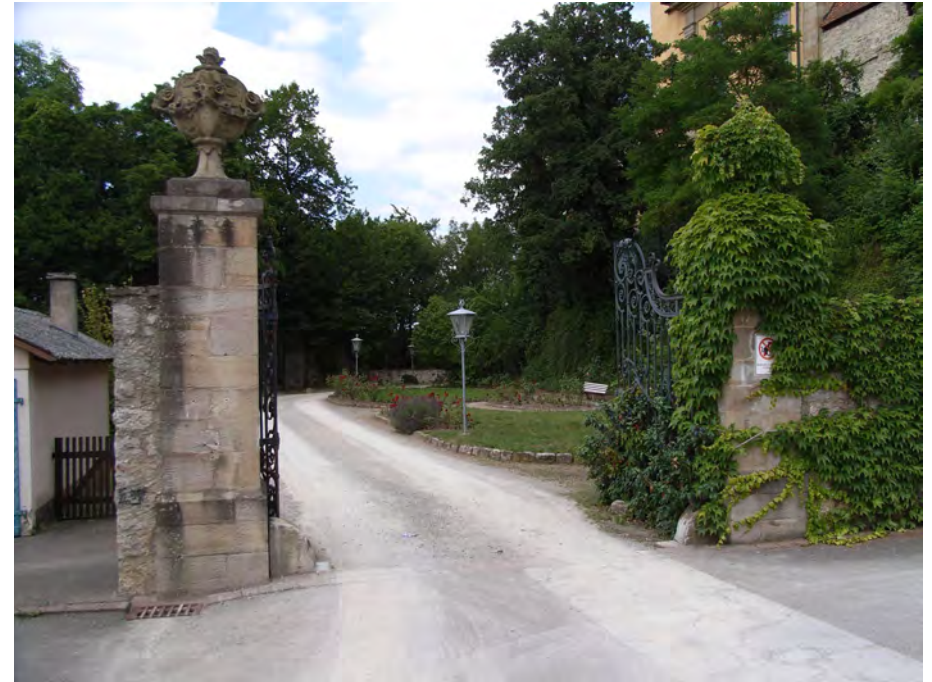
Zwei Torpfeiler, von steinernen Vasen mit Festons und Widderköpfen bekrönt, schmiedeeisernes, zweiflügeliges Torgitter mit reicher Ornamentik, spätes 18. Jh.; Sachgesamtheit gem. § 2 mit Schlossstraße 16 (Schloss mit Befestigung und Gartenanlagen).

Das wohl vom Hofbildhauer Meyer gestaltete Tor markiert den historischen Übergang vom öffentlichen Straßenraum zum herrschaftlichen Schlossgarten.

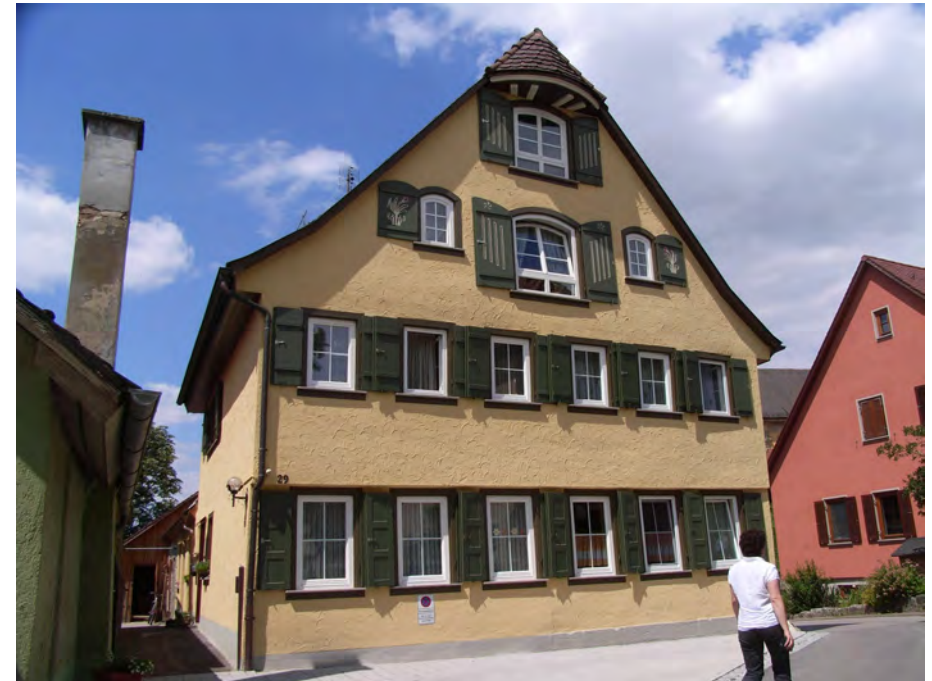
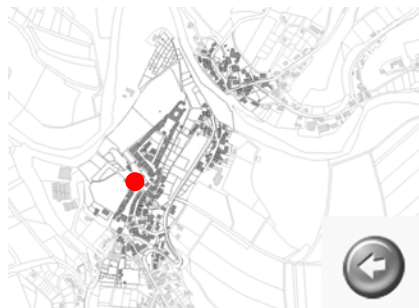
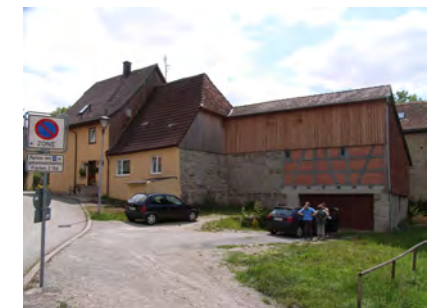
Giebelständig zur Poststraße stehendes verputztes Wohnhaus: vorderer Teil zweigeschossig, traufseitig erschlossen, Erdgeschoss wohl massiv, darüber Fachwerk, symmetrisch gegliederte Frontfassade mit achsialen Fensteröffnungen, zwei mittig übereinander liegenden Speicherläden im Dachgeschoss, Krüppelwalmdach, rückwärtiger Giebel 2006 neu verbrettert; hinterer Teil eingeschossig, massiv, an Rückseite naturstein-sichtig, bzw. verbrettert, hohes Halbwalmdach, vorderer Teil 1. Hälfte 18. Jh., hinterer Teil evtl. älter, 1980/81 Instandsetzung (Dach, Fassade, Fenster, letztere 2006 erneuert); der Ökonometeil (Poststraße 29), teils massiv, teils Fachwerk mit Backsteinausfachung, OG und Giebelseite verbrettert, Satteldach, um 1800, Garageneinbau 20. Jh., erhaltenswert. Die barocke Fassade prägt das Ortsbild in der Vorstadt. An ihr ist die Vergangenheit des Gebäudes als ehem. Kaufmannshaus mit älterem rückwärtigem Kern ablesbar. Das Haus dokumentiert die Gestaltung bürgerlicher Häuser im 18. Jh. und die soziale Schichtung der Bevölkerung sowie die Nutzungen im Vorstadtgebiet.

Rückansicht mit Poststraße 29

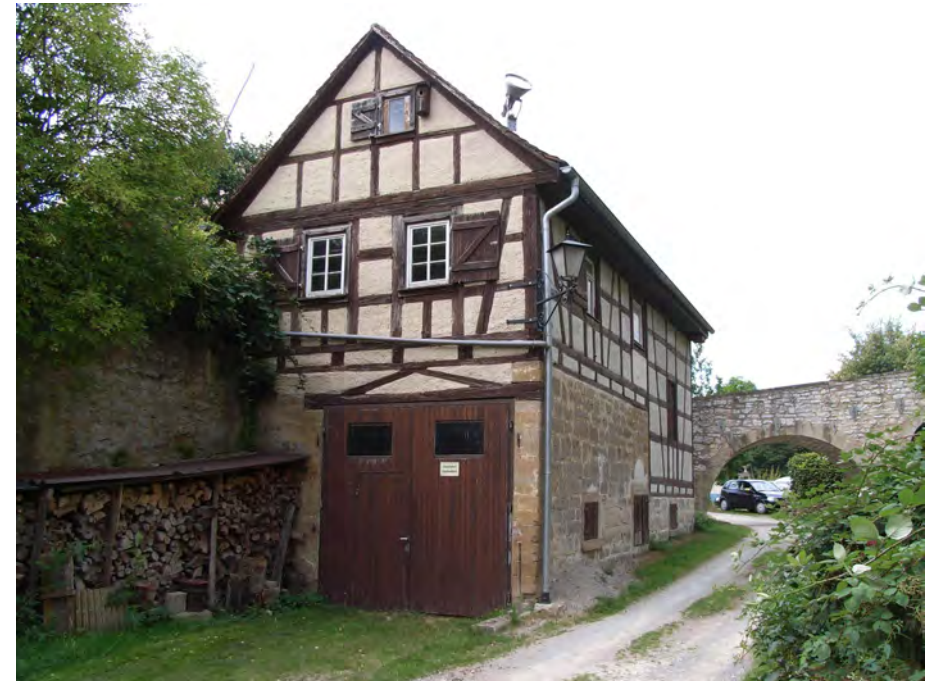
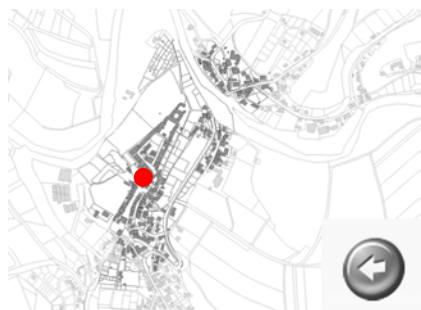
Ein- bzw. zweigeschossige Scheune, in den ehem. Stadtgraben hineingebaut, Sockel und Teile des Erdgeschosses massiv, ansonsten konstruktives Fachwerk; Westgiebelseite mit Holzverschalung, Satteldach, 19. Jh., 20. Jh. Garageneinbau.

Historische Ansicht (ganz links)

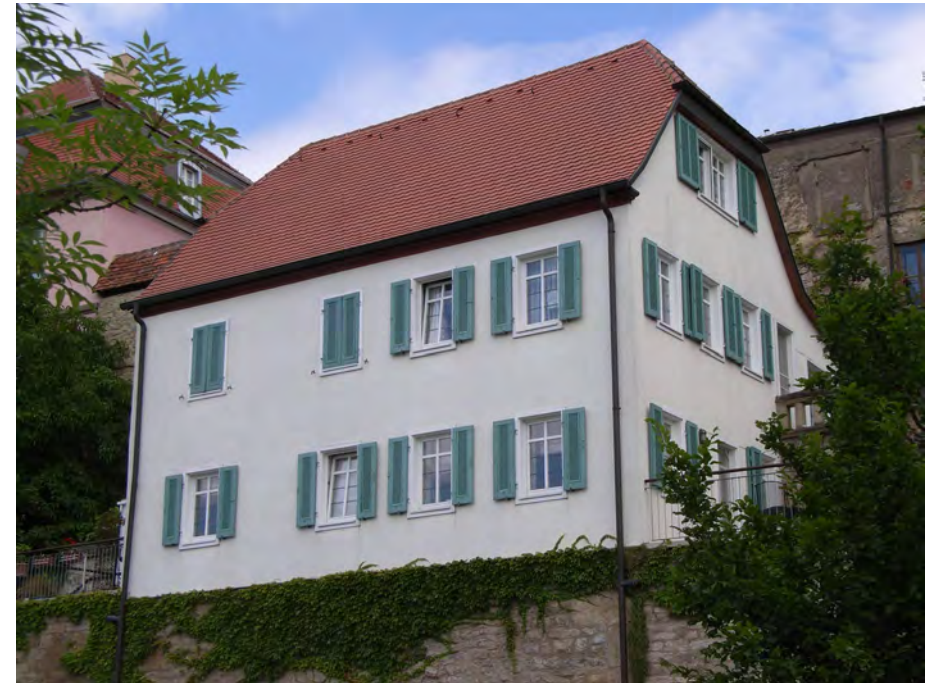
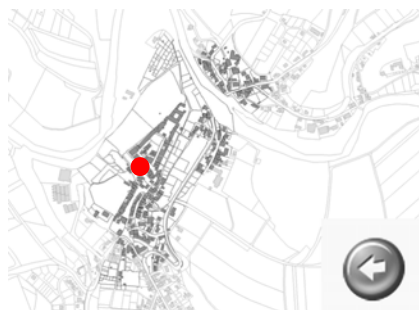
Freistehendes, zweigeschossiges Wohnhaus, Fachwerk, verputzt, Fassadengliederung durch achsiale Fensteröffnungen, profilierte Traufe, Halbwalmdach, Anbau an nordöstliche Traufseite, 1797 auf dem Zwinger (Bestandteil der Stadtbefestigung Kulturdenkmal gemäß § 28 DSchG) an der Stelle einer einstigen Rossmühle errichtet, Umbau, Erweiterung und Innenausbau von 1848, Instandsetzung/Sanierung innen und außen 1993, Ausbau/Erneuerung Dachgeschoss 1995.

Historische Ansicht

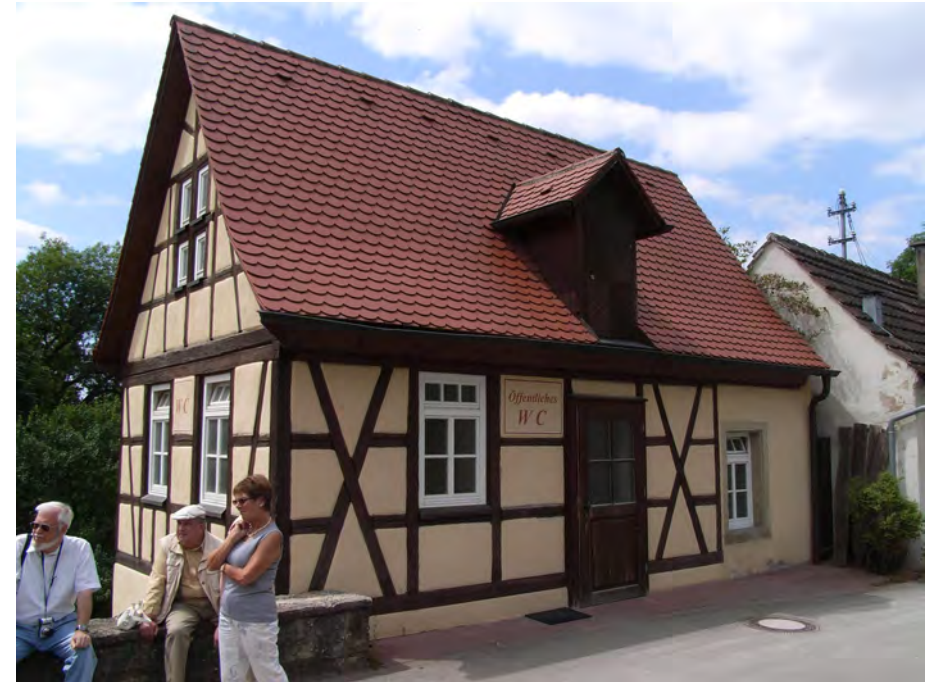
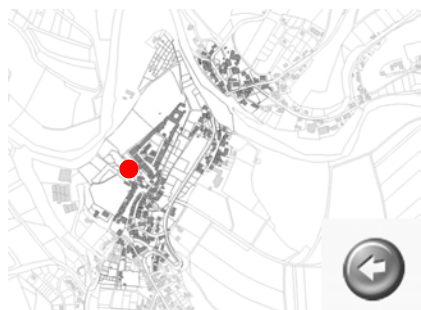
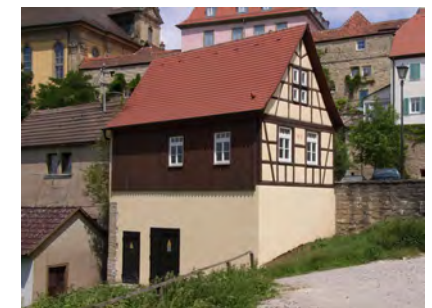
Traufständiges, eingeschossiges Ökonomiegebäude in Hanglage, Hanguntergeschoss massiv, verputzt, darüber konstruktives Fachwerk, Satteldach mit Zwerchhäuschen, Ende des 19. Jhs. errichtet, Umbau und Umnutzung als öffentliche Toilette 2. Hälfte 20. Jh.

*Rückansicht*

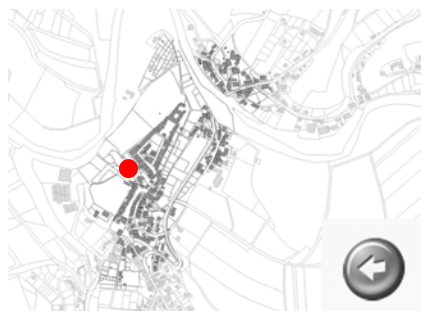
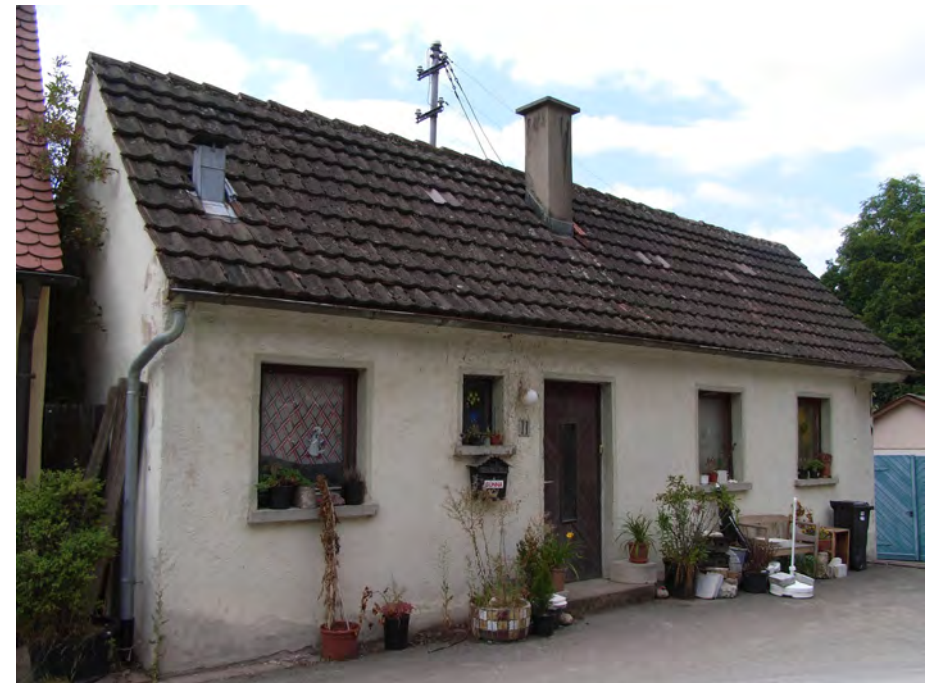
Traufständiges Wohnhaus in Hanglage mit zwei Bauteilen; Ostteil am Neuen Weg, Hanguntergeschoss massiv, Erdgeschoss Fachwerk, verputzt, Satteldach; Westteil an talseitiger Traufseite angebaut, eingeschossig, verputztes Fachwerk, teils massiv, Satteldach; wohl zu Beginn des 19. Jhs. zunächst als Ökonomiegebäude errichtet und später zu Wohnzwecken umgenutzt.

Ostteil

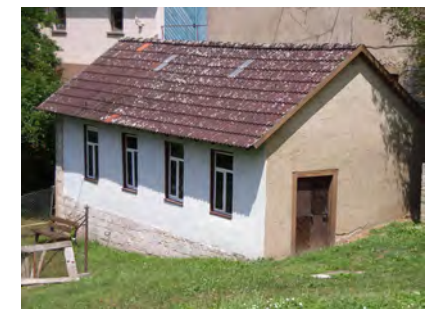
Westteil

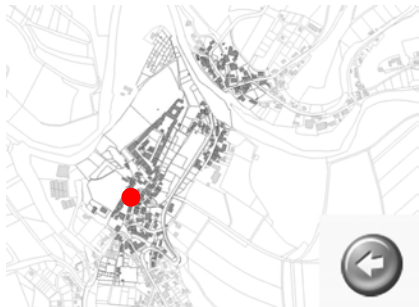
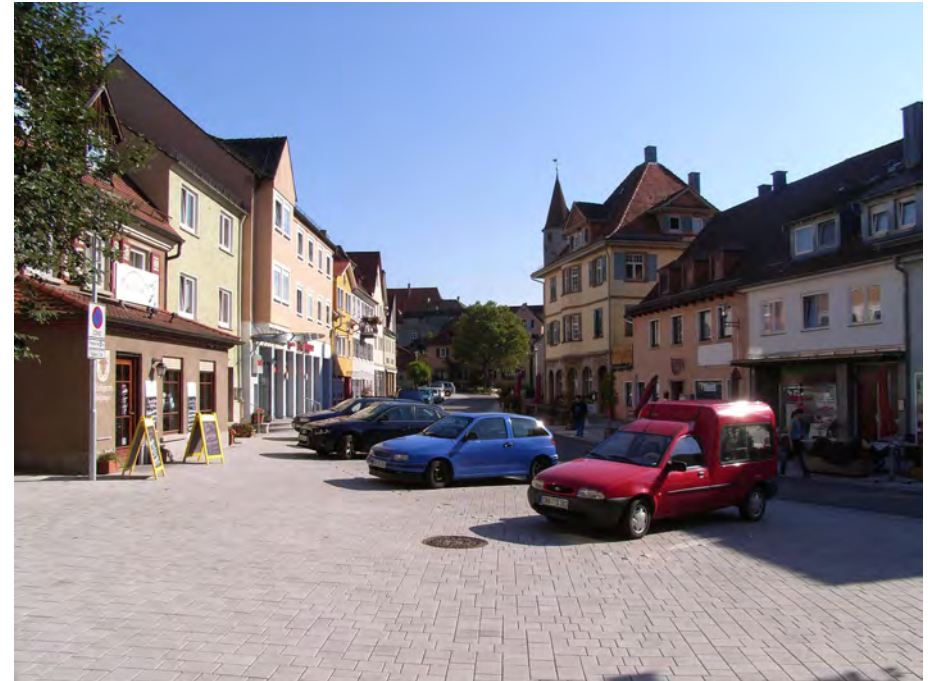
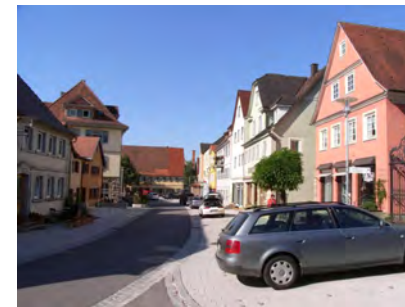
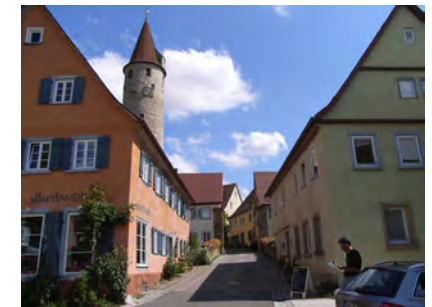
Vom Stadttor über die Grabenbrücke südwärts in die Vorstadt führende schmale Straße, am ehemaligen, seit dem 18. Jh. so bezeichneten Markt zu platzartigem Straßenzug aufgeweitet; Bebauung in der tornahen oberen Vorstadt mit traufständigen Wohnhäusern des 18. Jhs., viele davon Teile der ehemaligen Stadtbefestigung (Tor, Zwinger, Grabenbrücke) integrierend ⑤; an der Nordwestseite des platzartigen Bereiches im Kern barocke Häuserreihe, die in gerader Linie den Hofgarten abschirmt; an gekrümmter Südostseite zweigeschossige Häuser des 18. Jhs., deren Rückseiten an der (älteren) Marktstraße stehen, hier das namensstiftende, große Postamt von 1914 (Nr. 12); beide Schmalseiten durch das Gegenüber von Nr. 33 und Gasthof Adler (Nr. 3) abgeschlossen ①/②; 2008 Neugestaltung. Als Nachfolger der Marktstraße in der Hauptverbindung zum Stadtkern ist die Poststraße als ein die Gestaltvorstellungen des barocken Städtebaus anschaulich überliefernder Straßenmarkt von dokumentarischem Wert für Stadtgeschichte und –gestalt. Die Straße ist zudem Zeugnis der lebendigen Siedlungsentwicklung in der Residenzstadt im 18. und 19. Jh. und neben dem Areal vor dem Schloss wichtigster Platzraum in der Stadt.

Blick nach Südwesten ②

Nördl. Abschnitt mit Grabenbrücke ⑤

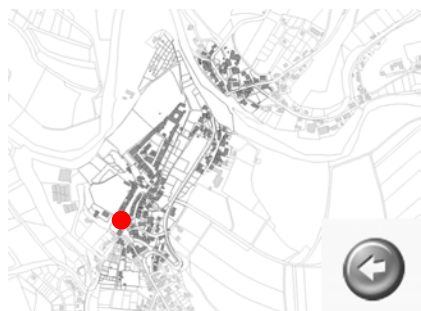
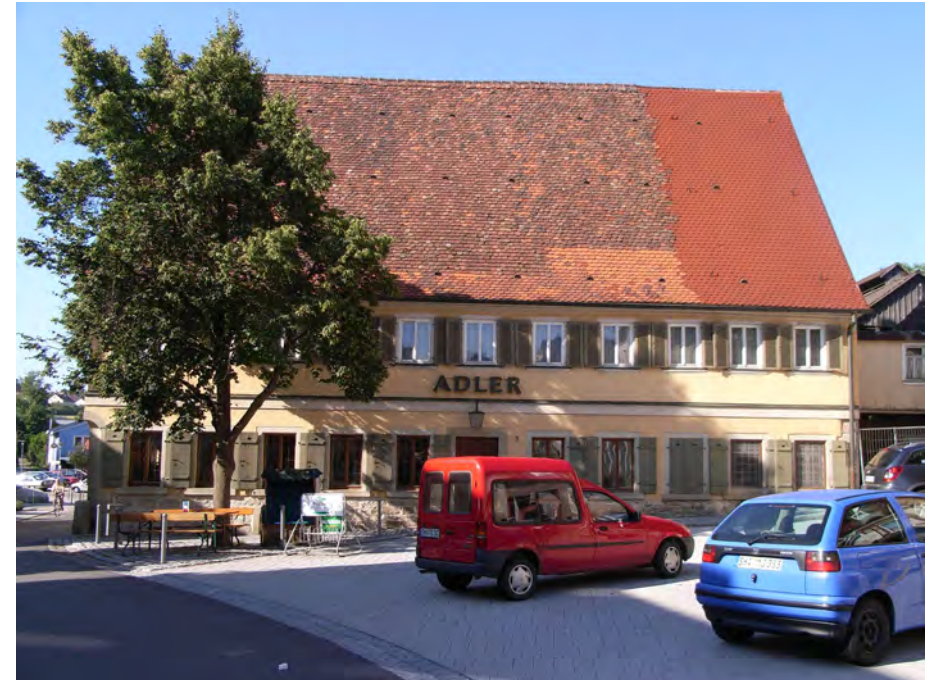
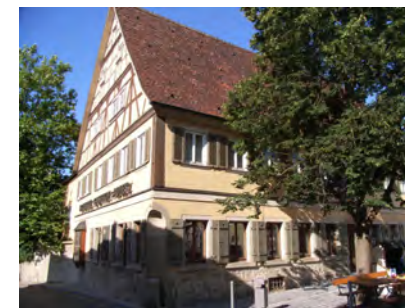
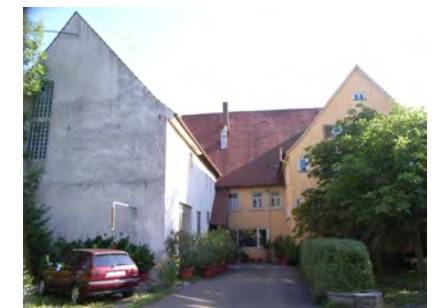
Das „äußere herrschaftliche Wirtshaus“ wurde als bauliche Begrenzung der seit 1562 als Marktplatz genutzten vorstädtischen Freifläche errichtet.

*Giebelseitige Ansicht*

*Rückansicht*

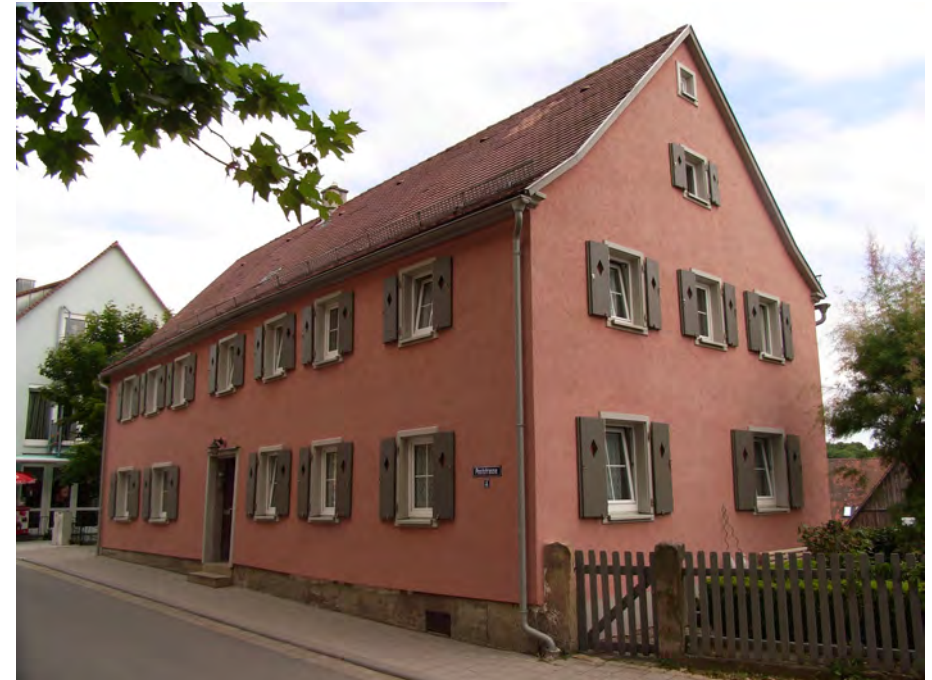
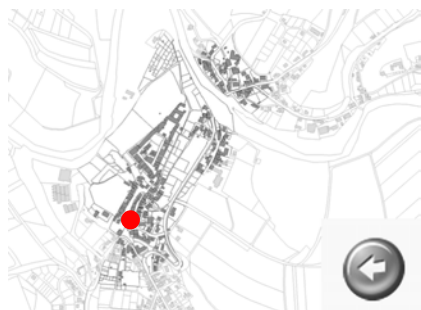
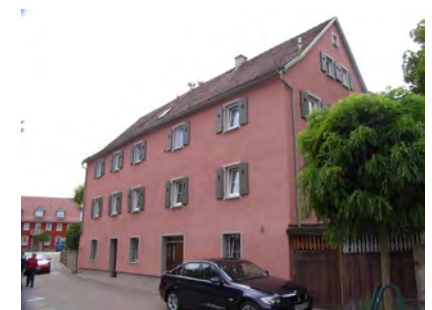
Traufständiges, zwei- bzw. dreigeschossiges, verputztes Wohnhaus, Natursteinsockel, darüber Fachwerk, traufseitig erschlossen, Satteldach, an bauzeitlicher Garteneinfassung datiert 1834, 1980 Dachdeckung, 2005 Sanierung (Fenster, Fassade).

Rückansicht

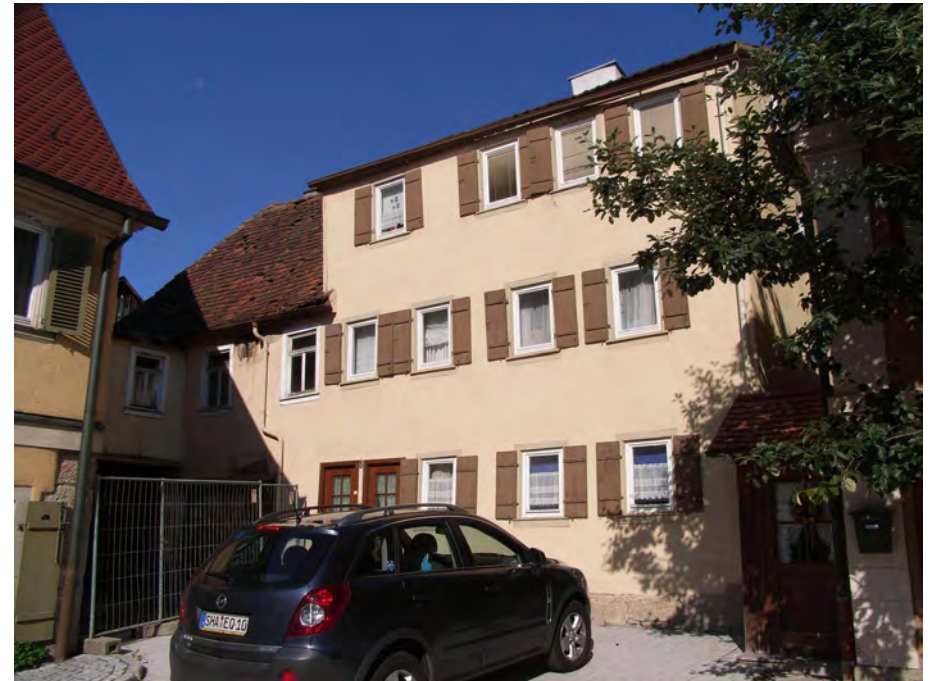
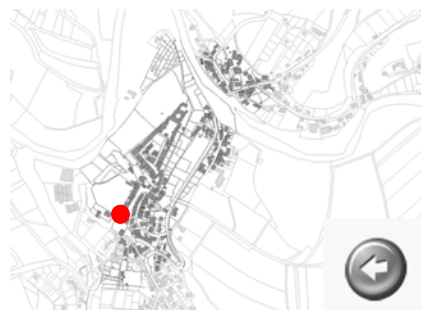
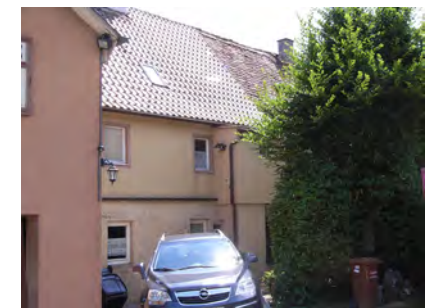
Der historische Katasterplan von 1829 weist zwei eigenständige Gebäude aus.

Rückansicht

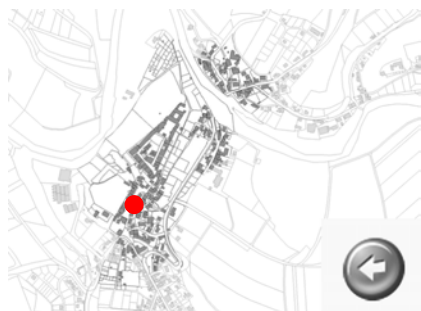
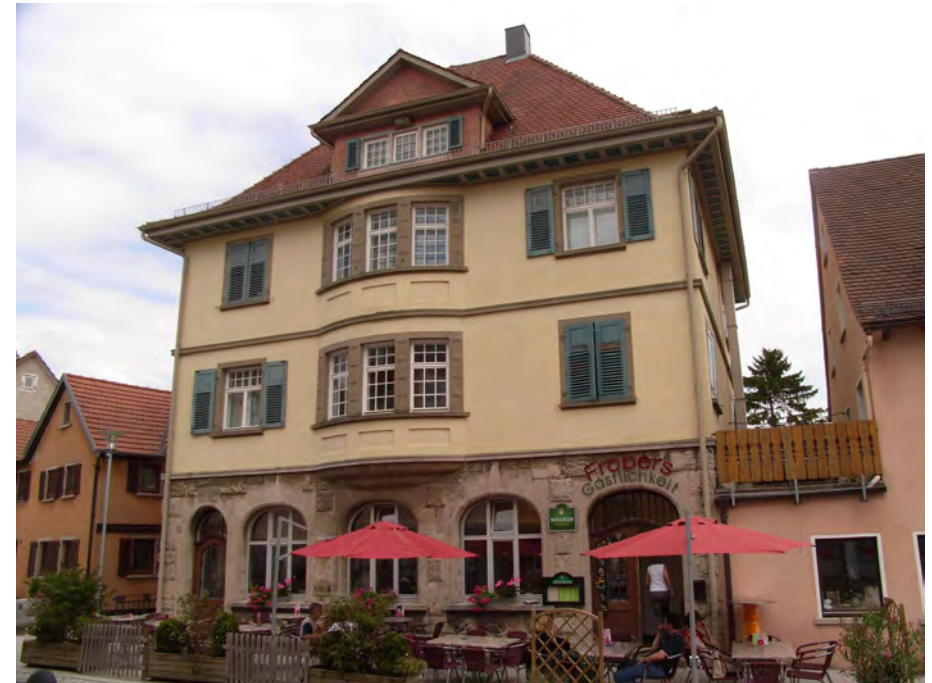
## Poststraße 14/16

Traufständiges, zweigeschossiges, verputztes Doppelwohnhaus, zur Marktstraße gewandtes Hanguntergeschoss massiv, darüber Fachwerk, profilierte Schwellen an Südgiebelseite, Satteldach, an Westseite zwei Zwerchhäuser, an Ostseite zwei moderne Gauben, im letzten Viertel des 18. Jhs. errichtet, Aufstockung um Obergeschoss und Zwerchhäuser 19./20. Jh., eingreifende Umgestaltung der Rückfront bei Nr. 14 (Garageneinbau, Dachsanierung, Gauben) Anfang 21. Jh.

Das erhaltenswerte Doppelwohnhaus ist Bestandteil der das Ortsbild prägenden traufständigen Bebauung an der Ostseite des ehem. Marktplatzes (heute Poststraße) im späten 18. Jh.; die Aufstockung mit den Zwerchhäusern führte zu einem späteren Zeitpunkt zu einer Angleichung an das Erscheinungsbild der giebelständigen Wohnhäuser an der Westseite des platzartigen Raumes.

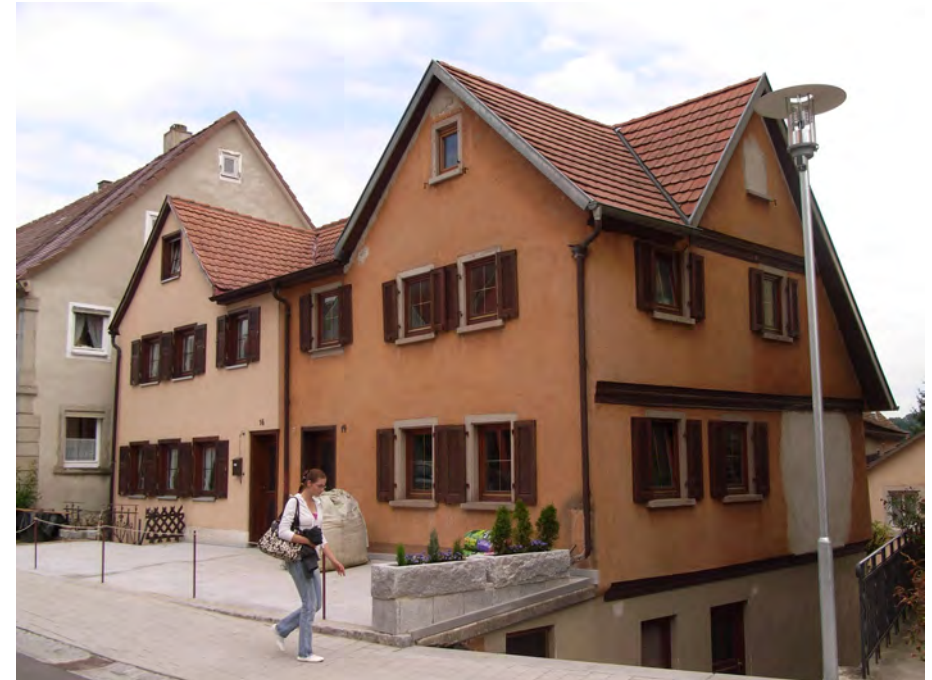
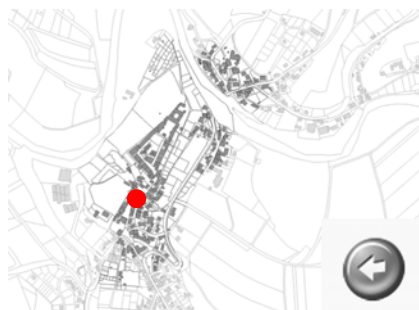
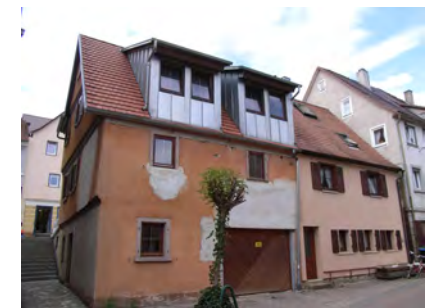
## Poststraße 15

Traufständiges, dreigeschossiges, verputztes Wohnhaus, Erdgeschoss massiv, dort Eckquaderung, symmetrische Fassadengliederung durch mittig übereinander angeordneten Eingang, schmiedeeisernen Balkon (2. OG), breite Gaube sowie durch achsiale Fensteröffnungen (in Obergeschossen mit Triglyphen) und Gesimsbänder, Halbwalmdach mit drei Gauben, in der zweiten Hälfte des 18. Jhs. erbaut, 1909 aufgestockt, dabei Fassadenneugestaltung, 1988 Außenrenovierung.

Das Gebäude ist Bestandteil der traufständigen Randbebauung des ehem. Marktplatzes im späten 18. Jh.; die Umgestaltung von 1909 verrät, dass barocke und klassizistische Gestaltungsmuster im ländlichen Raum bis ins 20. Jh. hinein Anwendung fanden. Die sorgfältig gestaltete Fassade prägt das Ortsbild im mittleren Bereich der Poststraße in der Vorstadt.

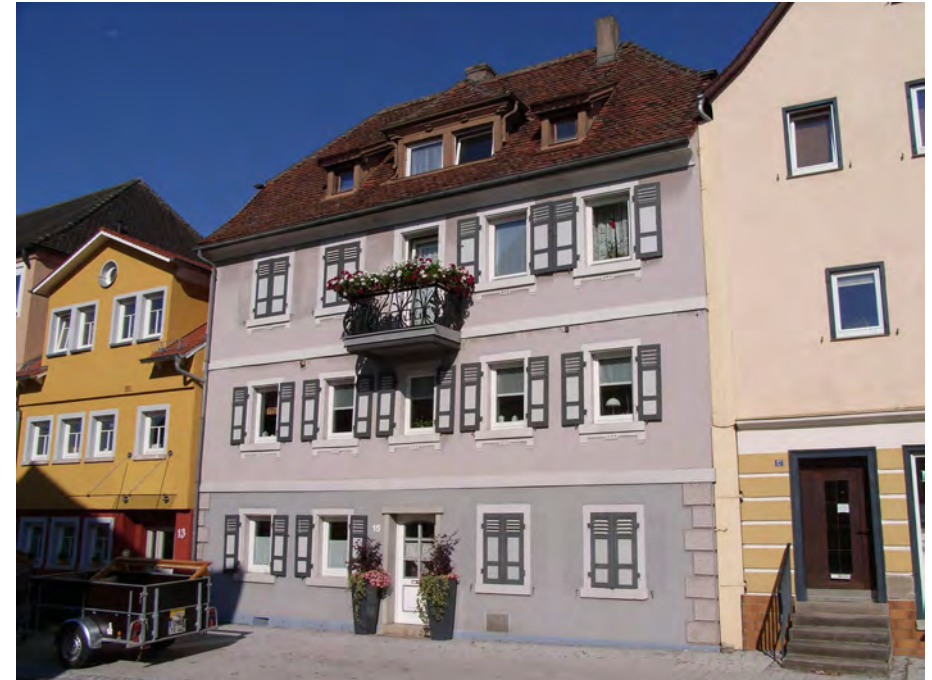
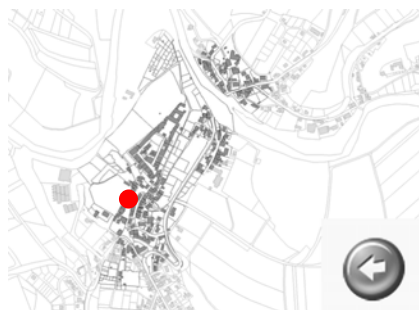
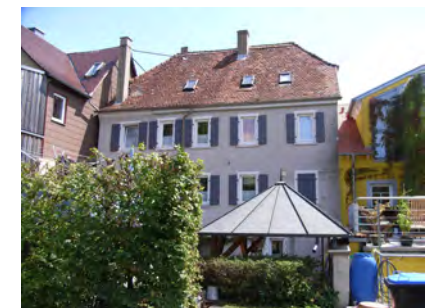
## Poststraße 17/19

Traufständiges, zwei- bzw. dreigeschossiges Wohn- und Geschäftshaus, Erdgeschoss massiv, Ladeneinbau, Obergeschoss straßenseitig wohl verputztes Fachwerk, rückwärtig massiv, Aufstockung mit zwei Zwerchhäusern (vorn verputzt, hinten verkleidet/verbrettert), Satteldach, in der zweiten Hälfte des 18. Jhs. errichtet, Erweiterung mit südlichem Zwerchhaus Ende 19. Jh. (Nr. 17), nördliches Zwerchhaus, Ladeneinbau, EG-Gestaltung und rückwärtige Loggia 1920er Jahre (Nr. 19).

Das Doppelhaus ist Bestandteil der traufständigen Randbebauung des ehem. Marktplatzes im späten 18. Jh.; die Umgestaltung im Heimatstil der 1920er Jahre zeigt die behutsame Anpassung der historischen Bausubstanz an die Entwicklung der Vorstadt (Poststraße) zur zentralen Geschäftsstraße der Stadt.

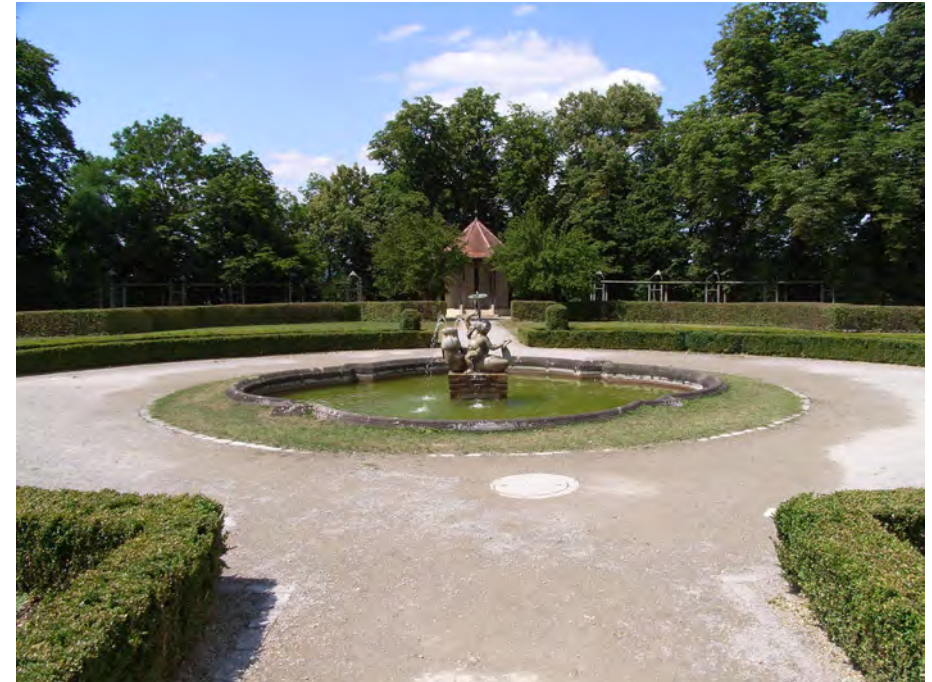
Glockenförmige Grünanlage an der Nordwestseite der Vorstadt, nach barocken Plänen gestaltetes Wegenetz, zwei Bassins, im späten 16. Jh. erstmals angelegt, 1736 Schaffung der Parterres durch Aufschüttungen am Hang, barocke Gestaltung, 1984-89 rekonstruierende Neugestaltung und Instandsetzung der erhaltenen Teile; steinernes Rundbogenportal westlich der Orangerie, bekrönt von Gesims mit Ziervasen und geometrisch ornamentalem Gitter, flankiert von Steinrahmen für Blumenspalier, 1799 errichtet; Hofgartentor, zweiflügelig, geschmiedet, mit aufwändiger Ornamentik bekrönt, um 1770; Sachgesamtheit gem. § 2 mit Poststraße 21 (Hofgärtnerhaus; § 2) und Poststraße 23 (Orangerie, § 28).

*Zentrales Bassin*

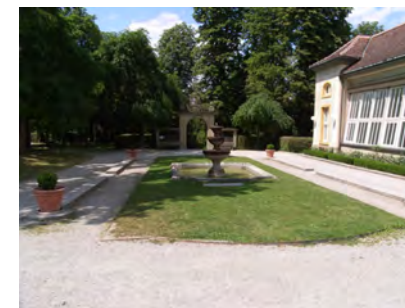
*Bassin vor der Orangerie*

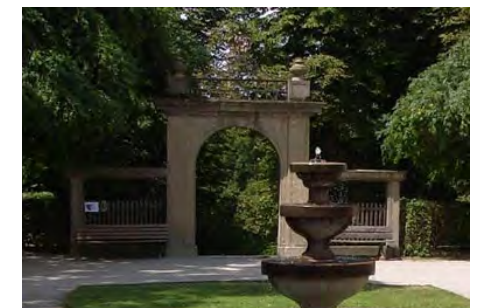
*Steinernes Rundbogenportal*
