# Denkmalpflegerischer Werteplan Gesamtanlage Kirchberg/Jagst

**DENKMALPFLEGERISCHER WERTEPLAN  
GESAMTANLAGE KIRCHBERG/JAGST**

Regierungspräsidium Stuttgart, Referat Denkmalpflege

## Kirchberg an der Jagst, Kreis Schwäbisch Hall

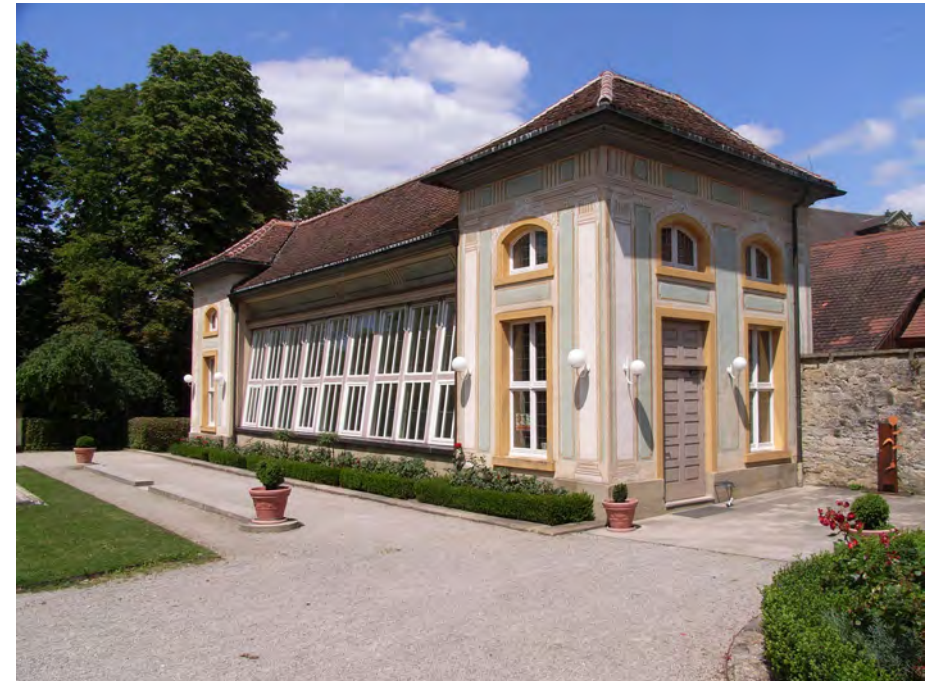
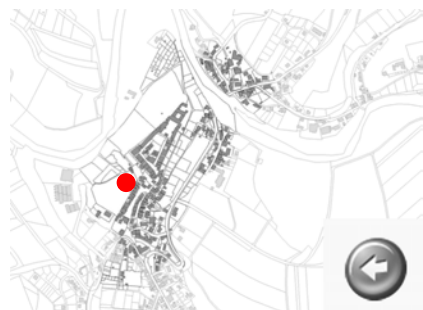
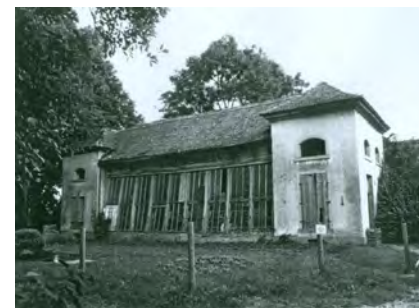
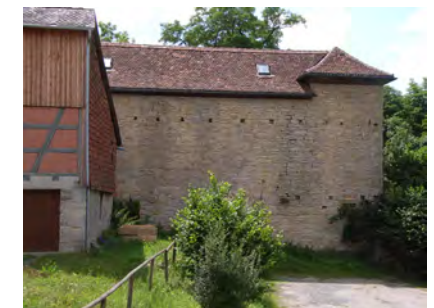
## Poststraße 23

Orangerie mit gen Süden ausgerichteter Fensterfläche, die von zwei massiven, verputzten Ecktürmen mit achsialen Fenster- und Türöffnungen flankiert wird, profiliertes Traufgesims, Rückwand natursteinsichtig, Hauptflügel mit Satteldach, Türme mit Walmdächern, gewölbter Keller, 1749/50 nach Plan von Hofmaler Johann Valentin Tischbein erbaut, 1971, 1983 und 2007 Sanierung (Fassade, Dach, Rekonstruktion der Außenbemalung); § 28 DSchG in der Sachgesamtheit mit Poststraße 21 (Hofgärtnerhaus; § 2) und Poststraße Flnr. 251/1 (Hofgarten, § 2).

Die Orangerie zeugt als typische barocke Gartenarchitektur in repräsentativer (heute teils rekonstruierter) Gestaltung von der Pracht des ehemaligen Hofgartens und dokumentiert die damalige aufwändige Zier- und Nutzpflanzenhaltung.

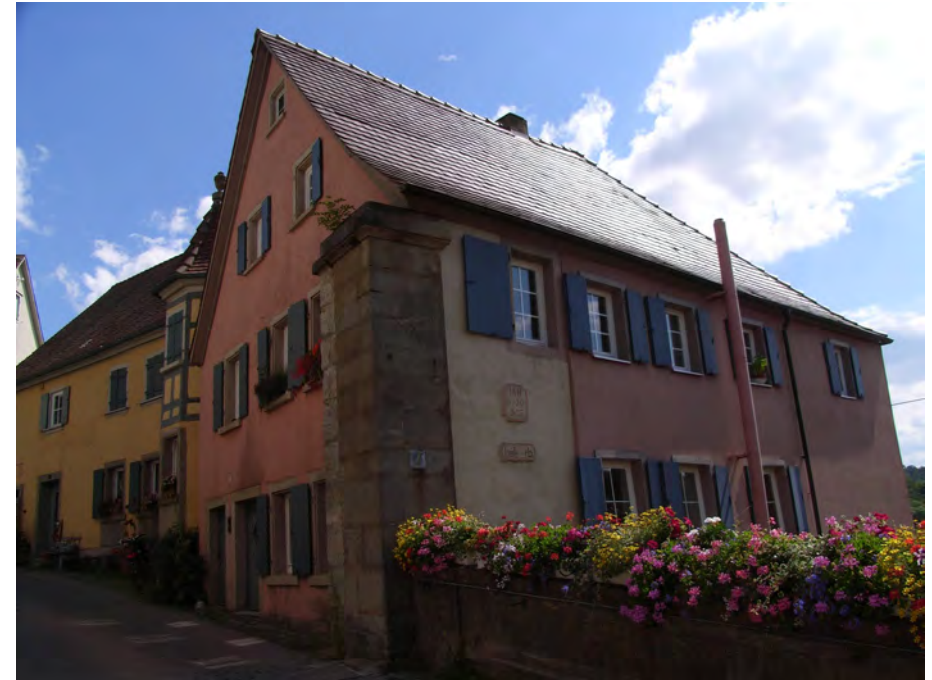
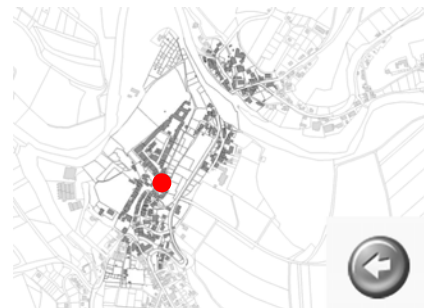
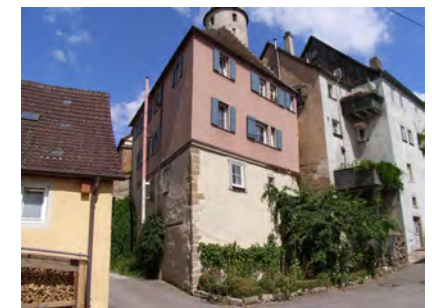
Giebelständiges, zweigeschossiges, verputztes Fachwerkhaus auf der ehem. Torbastion (diese als massives Sockelgeschoss mit Eckquaderung), giebelseitig mit zwei Zugängen erschlossen, in Südwestecke Pfeiler des ehem. äußeren Stadttors integriert, achsiale, steinumrahmte Fensteröffnungen, Satteldach, an Ostseite abgewalmt, neben Torpfeiler datiert 1730, Sockelgeschoss wesentlich älter; im 19./20. Jh. leicht überformt; Torpfeiler, Graben und die 1770 erbaute Brücke sind Teile der Sachgesamtheit Stadtbefestigung (§ 28 DSchG).

Das wohl als Handwerkerwohnhaus errichtete Gebäude dokumentiert die soziale Zusammensetzung der Bevölkerung im Bereich zwischen Kern- und Vorstadt. Mit dem integrierten Torpfeiler unmittelbar an der Grabenbrücke an einer stadtbildprägenden Stelle gelegen, weist das Haus zusammen mit seinem Gegenüber (Hausnr. 39) auf den repräsentativen Umbau der stark befestigten spätmittelalterlichen Bastion im 18. Jh. hin und zeugt damit eindrucksvoll von den barocken, auf Repräsentation fokussierten Gestaltungswillen in der Residenzstadt.

Rückansicht vom Stadtgraben

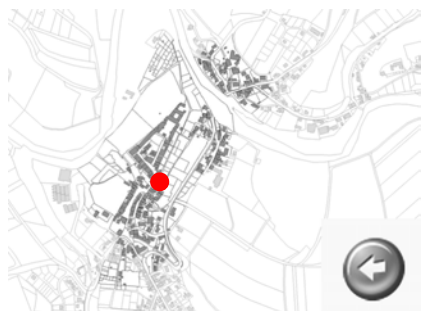
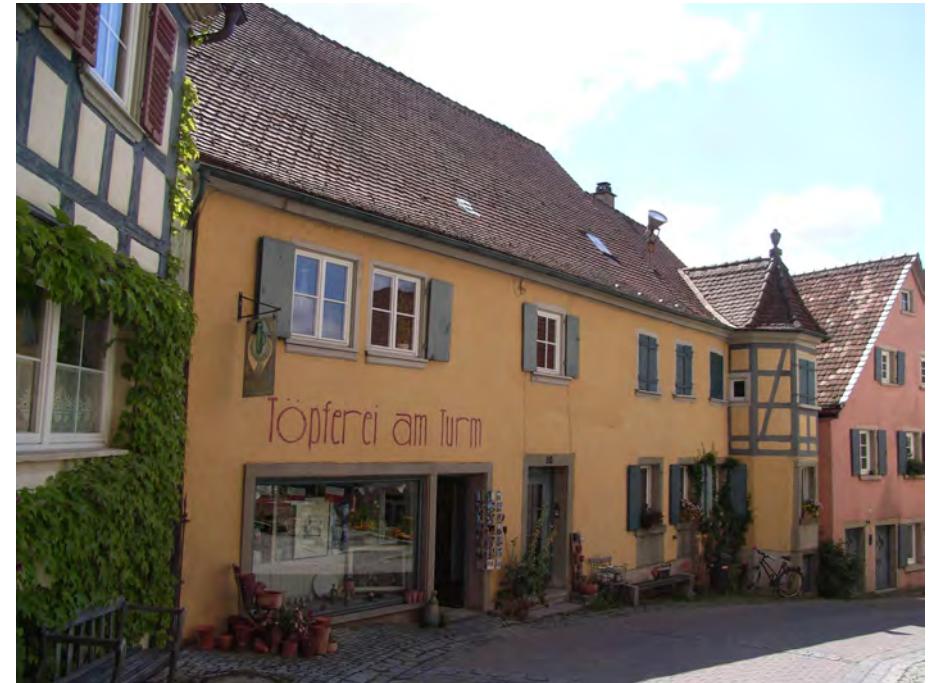
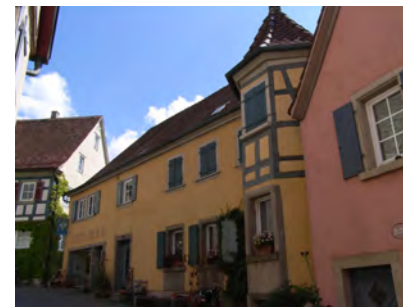
## Poststraße 30

Taufständiges, zweigeschossiges, verputztes Wohnhaus in Hanglage, talseitig zwei massive Hanguntergeschosse, südlicher Bauteil hier zurückspringend, Erdgeschoss massiv mit Ladeneinbau, Obergeschoss verputztes Fachwerk, profilierte Traufe, Satteldach, polygonaler Standerker mit steinerner Fensterrahmung und Brüstungsfeld im EG, Sichtfachwerk im OG, gebrochenem Walmdach (mit Steinvasen bekrönt) an südwestlicher Gebäudeecke, in der 2. Hälfte des 18. Jhs. errichtet, 1986 Sanierung und Umbau (u.a. Laden im EG, rückwärtig Balkon). Die Straßenfront des Gebäudes entspricht der ehem. Südmauer des Torzwingers, evtl. sind Überreste davon im EG einbezogen. Im frühen 20. Jh. befand sich eine Kürschnerei im Haus. Das Wohnhaus stellt mit einer Reihe weiterer Gebäude das Bindeglied zwischen Vorstadt und Kernstadt dar. Es hat eine typische vorstädtische Handwerksnutzung und zeugt damit von der Wirtschafts- und Sozialgeschichte Kirchbergs. Der in der Wohnhausarchitektur jener Zeit seltene Standerker prägt das Ortsbild an der einzigen Zufahrt in die Kernstadt.

Rückansicht

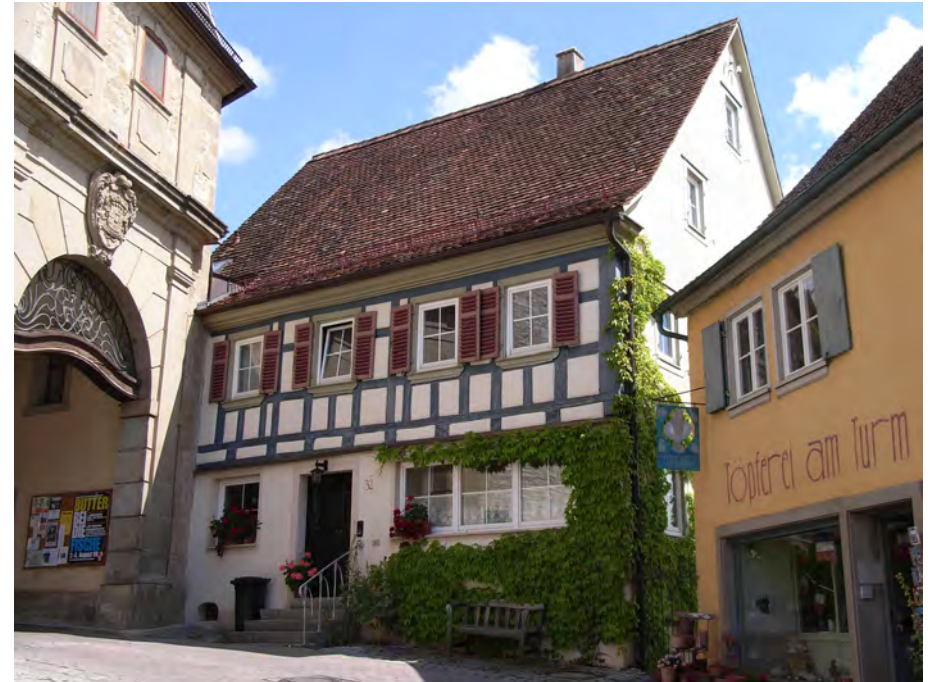
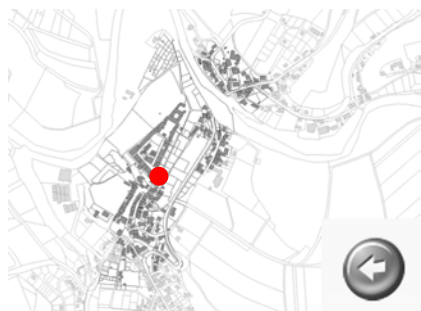
## Poststraße 32

Traufständiges, zweigeschossiges Fachwerkhaus, weitgehend verputzt, zwei massive Hanguntergeschosse, im Obergeschoss straßenseitig konstruktives Fachwerk, profilierte Traufe, Satteldach, Kern 18. Jh., Ende 19. Jh. Ladeneinbau mit Schaufenster, 1960er Jahre Fachwerkfreilegung OG und Südgiebelseite, 1988 Instandsetzung; in das Gebäude sind Teile der Stadtbefestigung (Kulturdenkmal gemäß § 28 DSchG) einbezogen.

Die Straßenfront des Gebäudes entspricht der ehem. Südmauer des Torzwingers. Das an das innere Stadttor angebaute Fachwerkhaus prägt in markanter Weise das Ortsbild am Übergang von der ummauerten Kernstadt zur Vorstadt. Aus diversen Umgestaltungen lassen sich veränderte wirtschaftliche Bedingungen (Ladeneinbau und Rückbau) und gestalterischer Zeitgeschmack (Fachwerkfreilegung, Neuverputz) herauslesen.

Historische Ansicht

Rückansicht

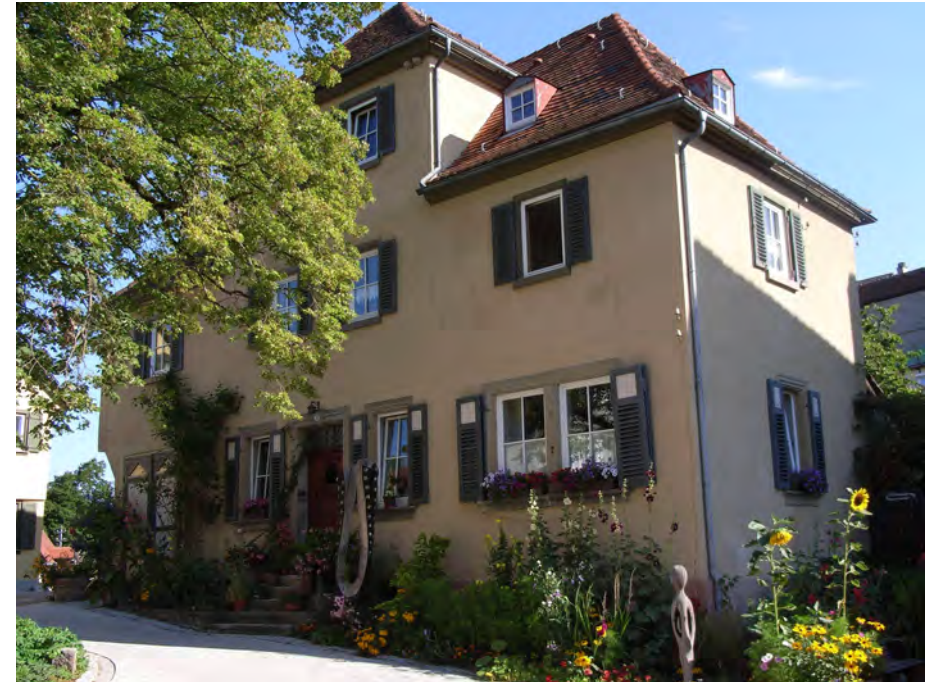
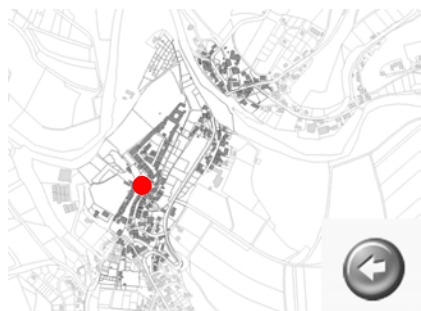
## Poststraße 33

Traufständig am nördlichen Ende der platzartig erweiterten Poststraße stehendes zweigeschossiges Wohnhaus, verputzt, Fachwerk auf niedrigem Steinsockel, Erdgeschoss mit profilierten Fenster- und Türrahmungen, Tor zur ehem. Werkstatt, Unterfangung an Südwestecke, profilierte Traufe, Walmdach mit Zwerchhaus und Gauben, 1810 errichtet, 2005 Putzausbesserungen an West- und Südseite.

Das Wohnhaus mit für die Vorstadt typischer Nutzung durch einen Handwerksbetrieb erinnert an ein traditionelles, für die Wirtschafts- und Sozialgeschichte Kirchbergs wichtiges Handwerk. Städtebaulich schließt das erhaltenswerte Gebäude den ehem. Marktplatz zur Stadt hin ab und bildet somit ein wichtiges Pendant zum über 100 Jahre älteren Gasthaus Adler (vgl. Poststr. 3) an der Südseite der Vorstadt.

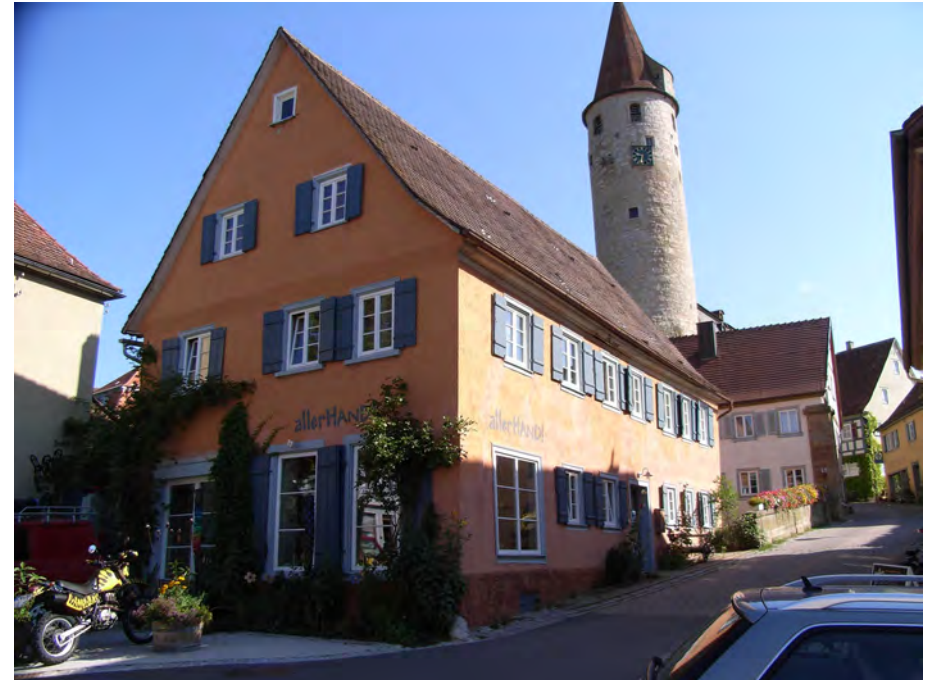
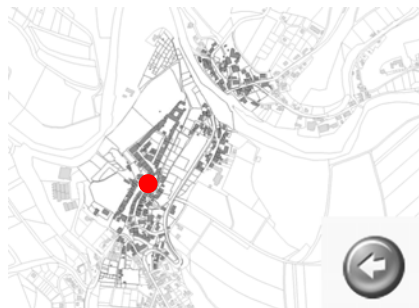
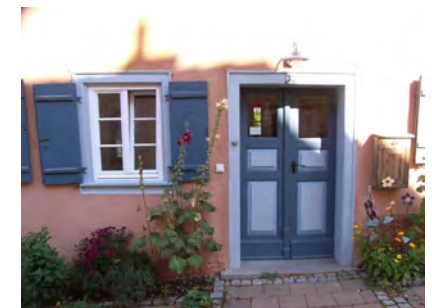
## Poststraße 37

Zweigeschossiges, verputztes Fachwerkhaus in Ecklage, Ladeneinbau, Fassadengliederung durch mittigen Eingang an Traufseite, achsiale Fensteröffnungen, profilierte Traufe, leichter Vorstoß an Südgiebel, Satteldach, im Kern Ende 17. Jh., Ladeneinbau mit zeittypischen Schaufenstern 19. Jh., umfassende Sanierung innen und außen 2000.

Das Fachwerkhaus dokumentiert (zusammen mit seinen Gegenüber Hausnr. 24), dass am Ende des 17. Jhs. die repräsentative Gestaltung der Bebauung am Zugang zur Kernstadt im Bereich der Grabenbrücke weitaus wichtiger geworden war als die Wehrhaftigkeit der Stadtbefestigung. Der Baukörper mit seiner Funktion als städtebauliche Einfassung der Grabenbrücke ist Zeugnis des barocken Stadtumbaus am Übergang der Kernstadt zur Vorstadt.

*Hauseingang*

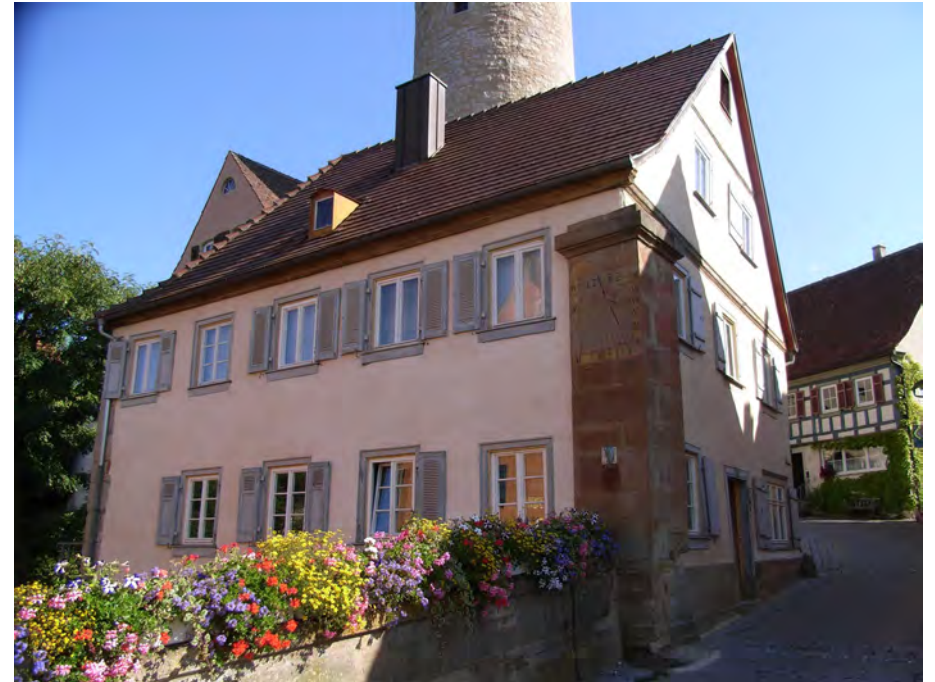
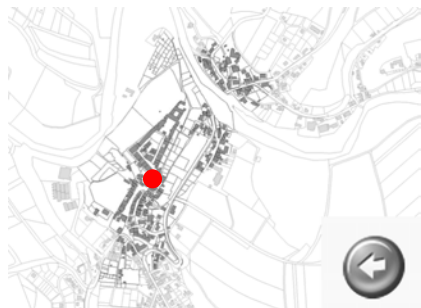
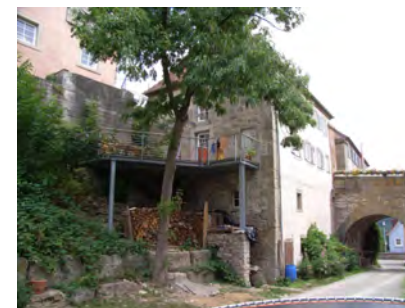
## Poststraße 39

Giebelständiges, zweigeschossiges, verputztes Fachwerkhaus, am ehem. Stadtgraben mit zwei massiven Untergeschossen erbaut, an massiver Rückfront Eckquaderung, achsiale Fensteröffnungen, profilierte Traufe, zwei leichte Vorstöße, Satteldach, an Nordwestseite abgewalmt; in 2. Hälfte des 18. Jhs. errichtet, 2008 Anbau von Balkon; in die Südwestecke sind Teile der Stadtbefestigung (Kulturdenkmal gemäß § 28 DSchG) einbezogen (Pfeiler des ehemaligen äußeren Stadtores, dort Sonnenuhr; Graben und die 1770 erbaute Brücke).

Ansicht vom Stadtgraben

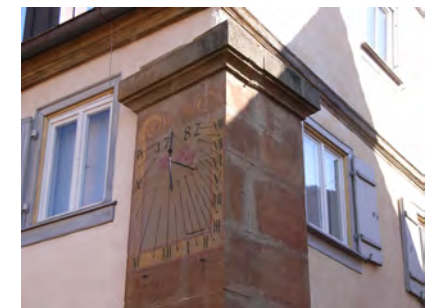
Torpfeiler mit Sonnenuhr

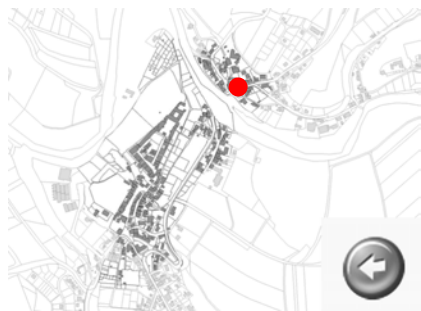
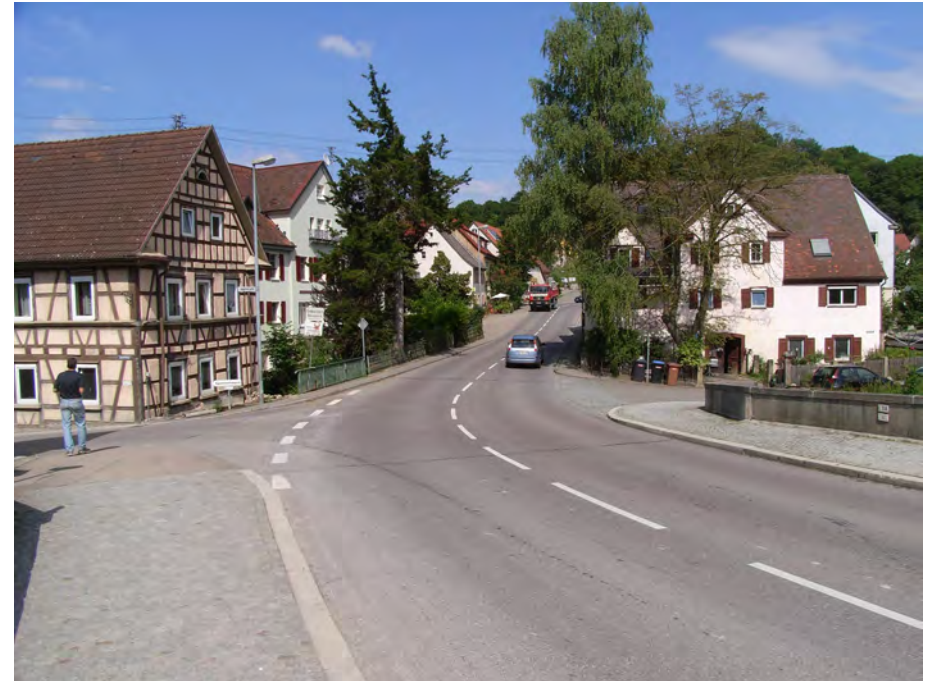
1860 ausgebaute Fernverkehrsstraße (L 1040) in Richtung Rothenburg ob der Tauber; von der Jagstbrücke (1969 verbreitert) zunächst auf der Trasse der alten Gaggstatter Steige durch den ehemaligen Gewerbeort Sulz führend ❶, dann vor dem Gasthof Ochsen im Tal (Nr. 13) auf einem damals neu trassierten Erschließungsstück nach Osten abknickend ❷, im weiteren Verlauf die Wegführung des ehemaligen östlichen Gerberweges aufnehmend; Bebauung unregelmäßig mit trauf- und giebelständigen Häusern des 18./19. Jhs., prägend vor allem die Eckgebäude zu Jagststraße (Gasthof Koehn, Jagststraße 2) und Gerberweg (ehemalige Gerberei, Gerberweg 1) sowie der Gasthof Ochsen im Tal; nach Südwesten eindrucksvoller Blick auf Schloss und Stadtsilhouette ❸.

Blick nach Osten (bei der Jagstbrücke) ❶

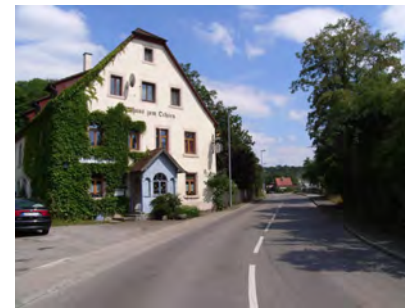
Am Abzweig Gaggstatter Straße ❷

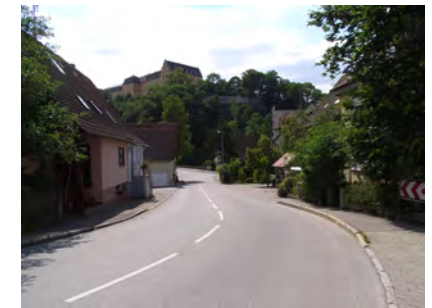
Blick nach Westen zur Kernstadt ❸

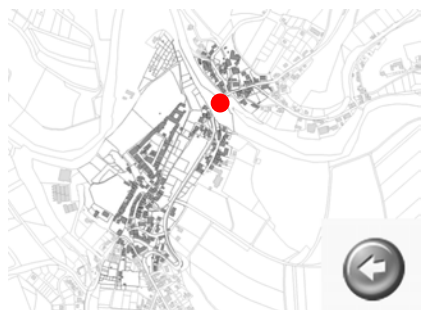
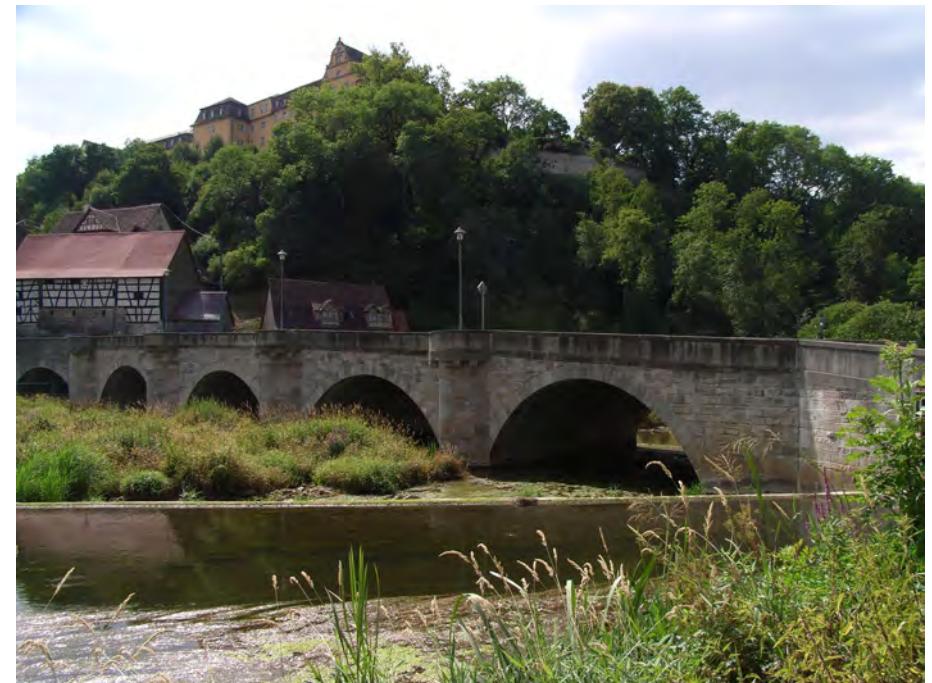
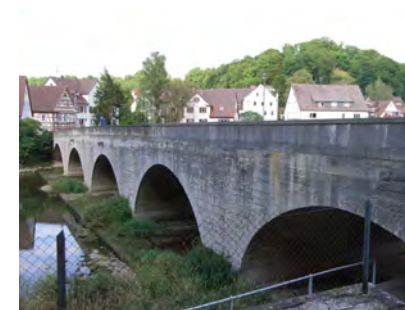
## Rothenburger Straße

Steinerne Brücke mit fünf Rundbögen, die durch steinerne Brüstungen miteinander verbunden sind, Muschelkalkquader, nach Osten Vorsprünge an den vier mittleren Pfeilern, 1779 erbaut, Teilrekonstruktion nach Sprengung 1945, 1960 Verbreiterung auf das Doppelte des ursprünglichen Querschnitts (an Ostseite angebaut).

Die Steinbrücke ersetzte eine 1416 erstmals erwähnte Holzbrücke an gleicher Stelle; 1693 ("neuer Steg") und 1754 ("hölzerner Oberbau") scheinen Veränderungen vorgenommen worden zu sein.

Der für die Gründung von Kirchberg konstituierende Jagstübergang (zunächst als Furt) ist für die Stadtgeschichte von herausragender Bedeutung. Die Entwicklung (Steg, Holz-, dann Steinbrücke, Kriegszerstörung, Verbreiterung) zeugt von der zunehmenden Bedeutung für Handel und Verkehr. Die rundbogige Steinbrücke dokumentiert den Stand der Brückenbaukunst im 18. Jh. und prägt das Stadt- und Landschaftsbild in hohem Maße.

Ansicht von Westen

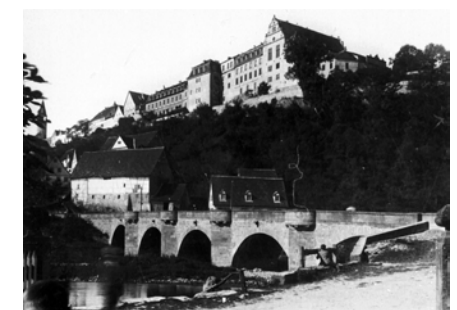
Historische Ansicht (1907)

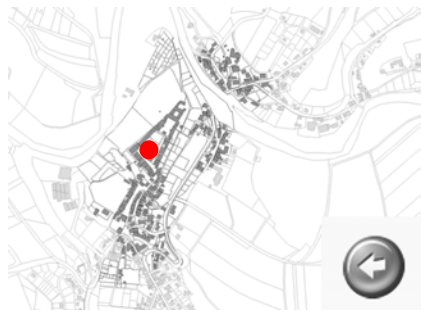
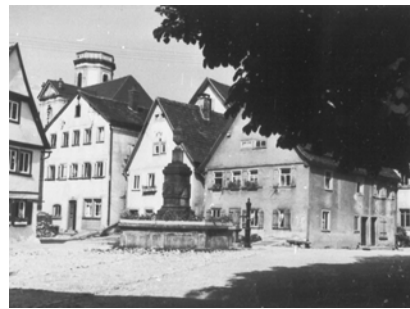
Am Stadtbrunnen (historische Ansicht)

In Nord-Süd-Richtung verlaufender kurzer Erschließungsweg für den zentralen Bereich der ummauerten Kernstadt; nördlicher Teil aufgeweitet und in einen Platz mit dem Stadtbrunnen übergehend ②; dieser Platzraum nach Abbruch des 1710 errichteten Eberhardsbaus 1956 bis zum Schloss ausgedehnt, nach Norden durch eine Grünanlage mit barockisierender Formgebung abgeschlossen; Bebauung überwiegend giebelständig mit schlichten zweigeschossigen Wohnhäusern des 18. Jhs. ①/③; benannt nach dem Heimatforscher Theodor Sandel (vormals Brunnengasse).

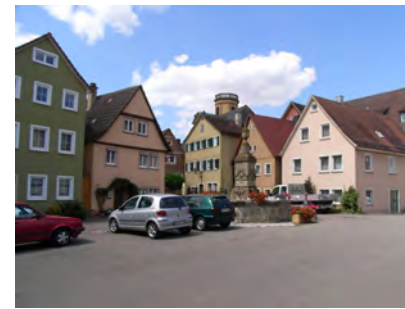
Am Stadtbrunnen ②

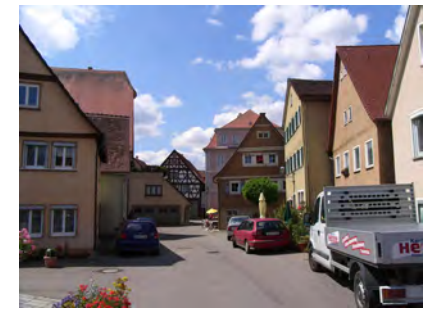
Blick nach Süden zur Kirchstraße ③

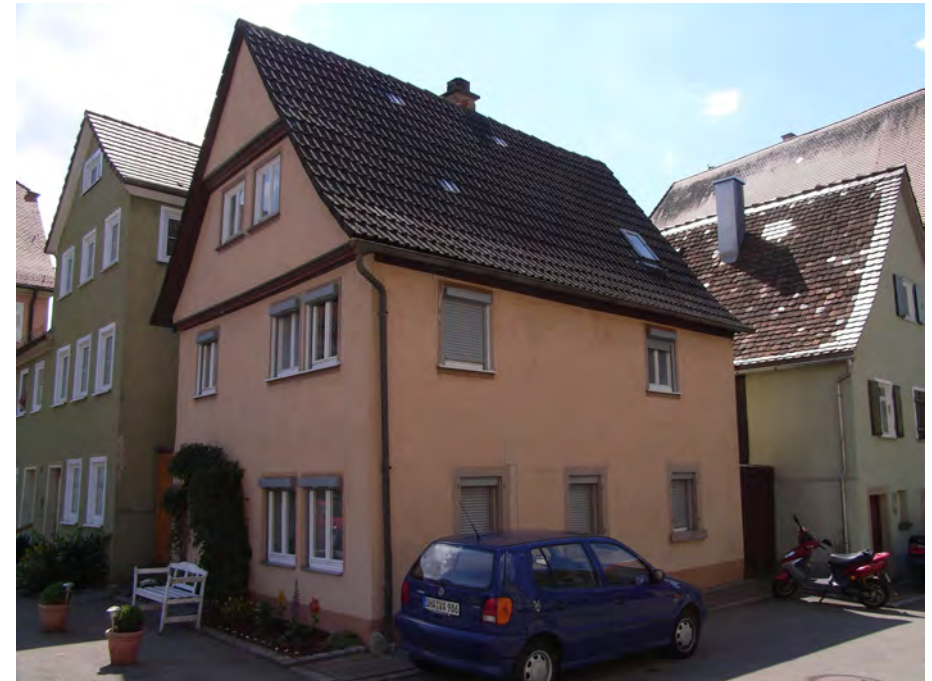
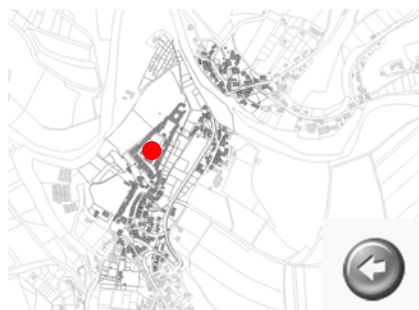
## Sandelgasse 5

Giebelständiges, zweigeschossiges, verputztes Fachwerkhaus, über beide Giebelseiten erschlossen, achsiale, profilierte Fensteröffnungen, leichter Vorstoß an Südostgiebel, Satteldach, im Kern 18. Jh., Garageneinbau in Nordwestseite 2. Hälfte 20. Jh., um 1990 Dachdeckung.

Die Gebäuderückfront ist Bestandteil der Bebauung an der Kirchstraße. Für 1927 ist ein Postbote als Eigentümer nachgewiesen.

Als Bestandteil der kleinteiligen bürgerlichen Bebauung des 18. Jhs. im Binnenbereich der Kernstadt ist das Gebäude erhaltenswert und prägt das Platzbild beim Stadtbrunnen.

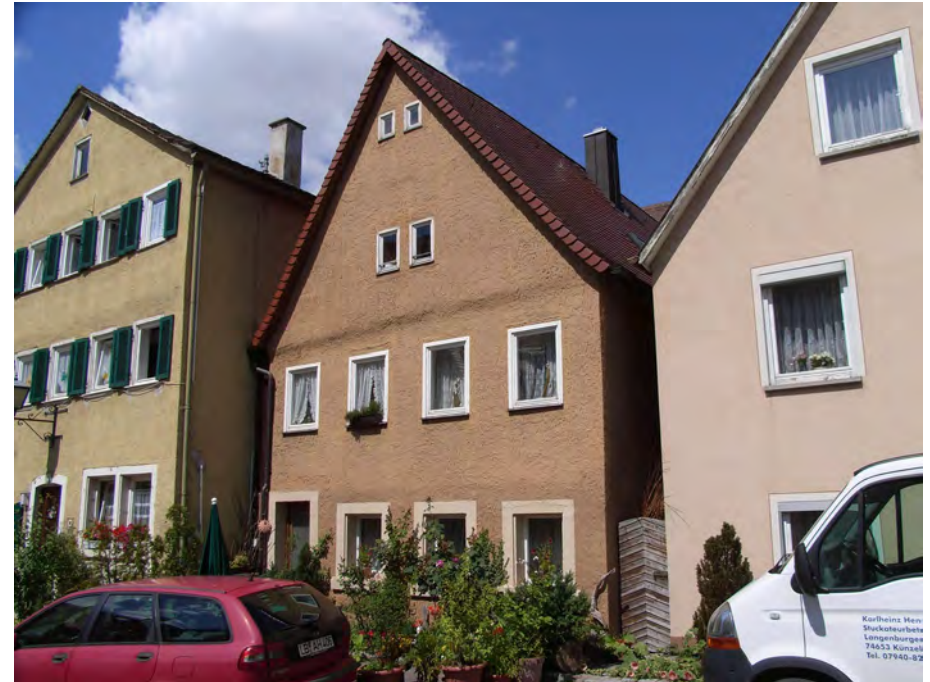
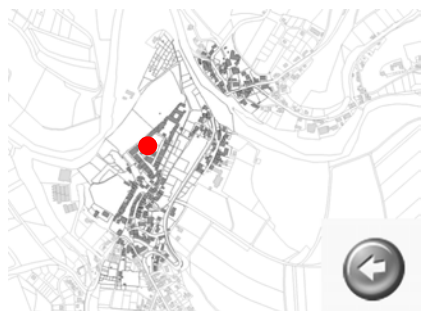
## Sandelgasse 6

Zweigeschossiges, verputztes Fachwerkhaus in Ecklage zur Schloßstraße, Erdgeschoss z.T. massiv, über zwei traufseitige Zugänge erschlossen, achsiale Fensteröffnungen, profilierte Traufe, Satteldach mit Zwerchhaus auf westlichem Dachbereich, Kern 18./19. Jh., Zwerchhaus später aufgesetzt.

Als Bestandteil der kleinteiligen bürgerlichen Bebauung des 18. Jhs. im Binnenbereich der Kernstadt ist das Gebäude erhaltenswert. Es prägt durch seine markante Ecklage an der Freifläche vor der ehem. Residenz das Ortsbild in der Kernstadt.

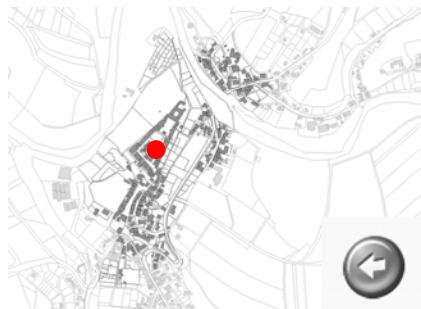
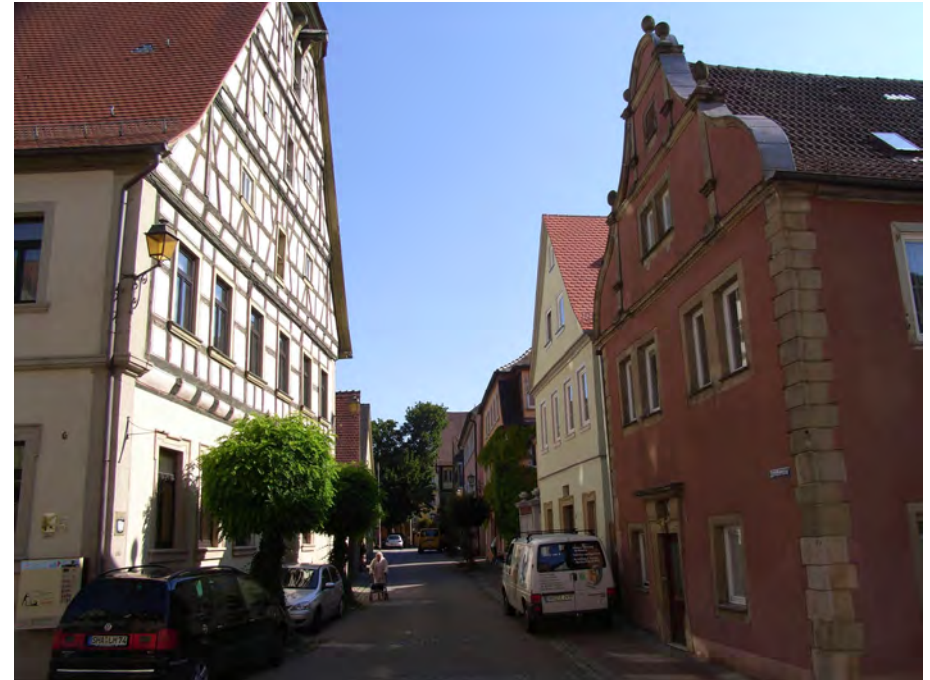
Blick nach Norden ab Abzweig der Kirchstraße ❶

In der ummauerten Kernstadt schnurgerade nordostwärts auf das namensstiftende Schloss (Nr.16) zuführende Prachtstraße ❶; über den Ehrenhof und die Schlossgrabenbrücke auf das Corps de Logis gerichtete Blickachse; Bebauung mit stattlichen Bürgerhäusern und herrschaftlichen Bauten des 17.-19. Jhs, u.a. das alte Pfarr- und Hofrats- (Nr. 10) ❷, das Amts- (Nr. 12) und das Vogtshaus (Nr. 14) ❸; vor dem Schlossareal stärkere Veränderung durch Abbruch herrschaftlicher Bauten und Neuanlage eines Gartens in den 1960er Jahren; Gebäude an der Südostseite an die östliche Stadtmauer angebaut, zugehörige Gartengrundstücke jenseits der Mauer (vgl. Gärten a. Badberg).

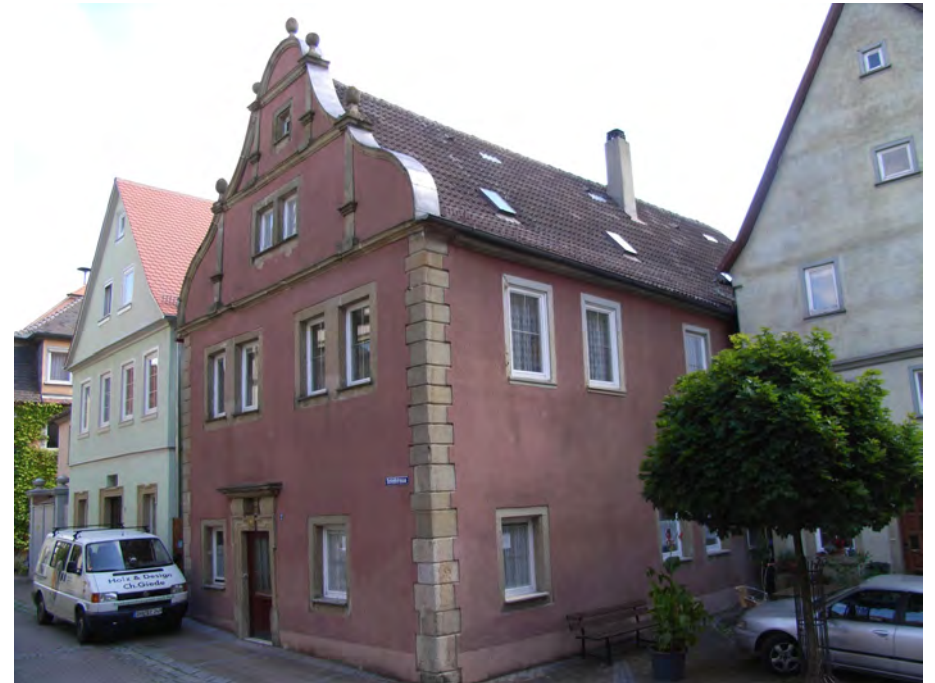
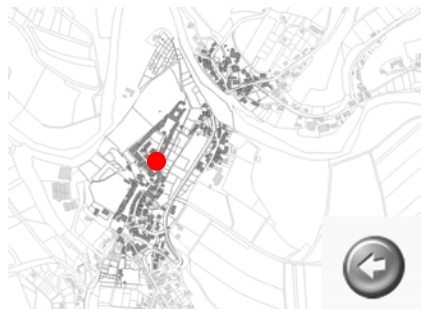
## Schlossstraße 2

Giebelständiger, zweigeschossiger, verputzter Massivbau, profiliertes, geohrtes Türgewände mit Oberlicht und Verdachung, Eckquaderung, gekoppelte Fenster im Obergeschoss, geschweiften, horizontal durch profilierte Gesimsbänder, vertikal durch bekrönte Pilaster gegliederter Giebel, Satteldach, im Türsturz datiert 1728, 1996 Instandsetzung des Stadtmauerabschnitts, 1998 Giebelsanierung; das Gebäude ist rückwärtig an die Stadtmauer (Kulturdenkmal gemäß § 28 DSchG) angebaut, der Ostgiebel aufgesetzt, Fensterdurchbrüche in der Mauer. Die Inschrift am Türsturz nennt Georg Philipp Hiller als Eigentümer; ein Metzgerzunftszeichen ziert den Keilstein. Die gekoppelten Fenster und der geschwungene Ziergiebel des 1728 einheitlich gestalteten Gebäudes wirken unzeitgemäß – offenbar sollte die repräsentative Fassade den damaligen Renaissanceformen des Schlosses angeglichen werden. Der bürgerliche Bauherr dokumentierte damit seinen an der Standesherrschaft orientierten Gestaltungswillen. Die aufwändig gestaltete Fassade prägt das Ortsbild in der Umgebung des Stadttors.

Rückansicht mit Stadtmauer

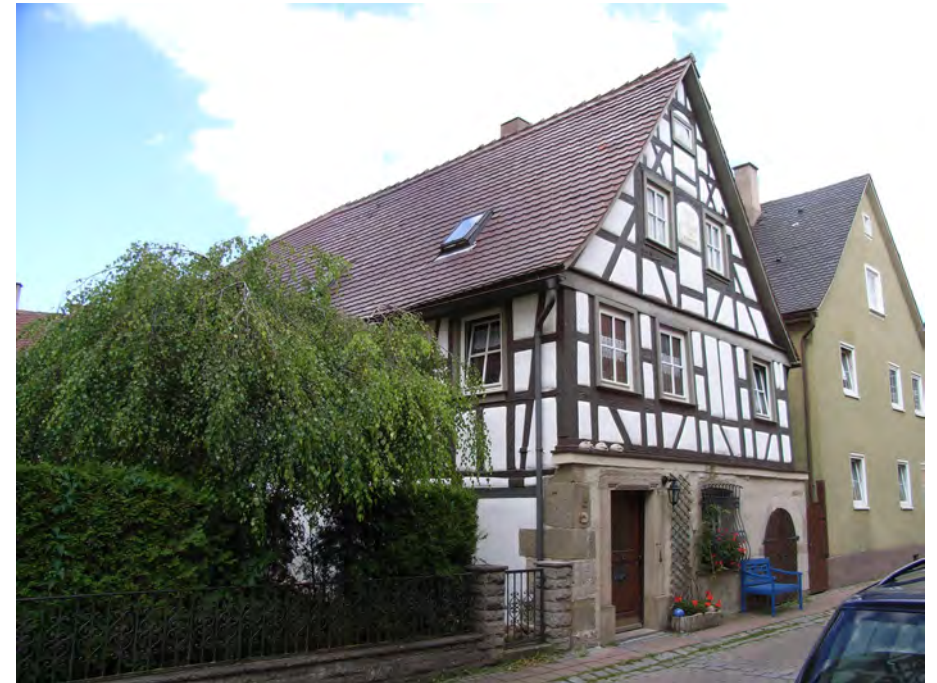
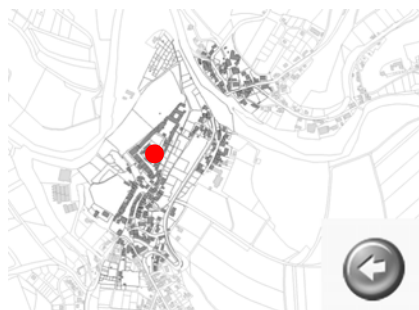
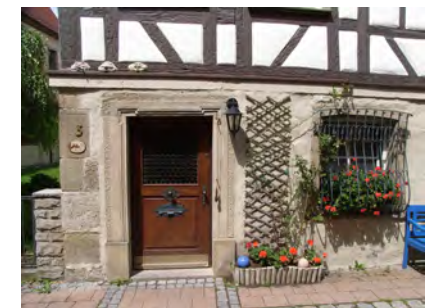
## Schlossstraße 3

Giebelständiges, zweigeschossiges Wohnhaus, Erdgeschoss massiv, verputzt, Eckquaderung, rundbogiger Kellereingang, Fenster mit leichtem Segmentbogen, profiliertes, geohrtes Türgewände, Gurtbandgesims, Obergeschoss und Giebel konstruktives Fachwerk, Satteldach, im Eckständer datiert 1740, im 19./20. Jh. Veränderungen an Fassade (Fenster im OG, segmentbogige Speicherluken im Giebel), 1977 Fachwerkfreilegung, 2004 Fassadensanierung (Teile des Türgewändes ausgetauscht).

Das Gebäude überliefert die Architektur eines bürgerlichen Handwerkerhauses der ehem. Residenzstadt in der ersten Hälfte des 18. Jhs. Viele Baudetails zeugen von der Hausbaukunst der Barockzeit.

Hauseingang

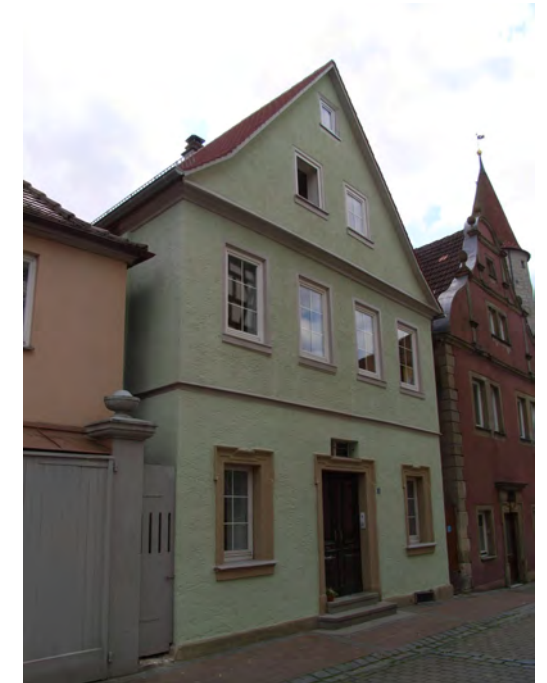
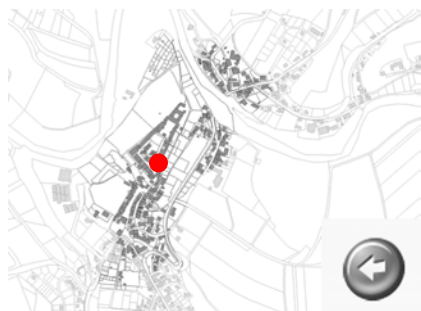
## Schlossstraße 4

Giebelständiges, zweigeschossiges, verputztes Wohnhaus, Erdgeschoss massiv, dort profilierte, geohrte Fenster- und Türgeväände, letzteres mit Oberlicht, Obergeschoss wohl Fachwerk, symmetrische Fassadengliederung, profilierte Traufe, Satteldach, um 1800 erbaut, 1977 Dachdeckung, 1996 (Sanierung Stadtmauer), 1998 (Sanierung Giebel), 2007 Sanierung (Fassade, Fenster, Ausbau Dachgeschoss); das Gebäude ist rückwärtig an die Stadtmauer (Kulturdenkmal gemäß § 28 DSchG) angebaut, der Ostgiebel aufgesetzt, bauzeitliche Fensterdurchbrüche in der Mauer.

Das barocke Wohnhaus in der Reihe kleinstädtischer Bürgerhäuser der Schlossstraße dokumentiert besonders mit seiner Fassade den anspruchsvollen Gestaltungswillen der Barockzeit in der Residenz.

Rückansicht mit Stadtmauer

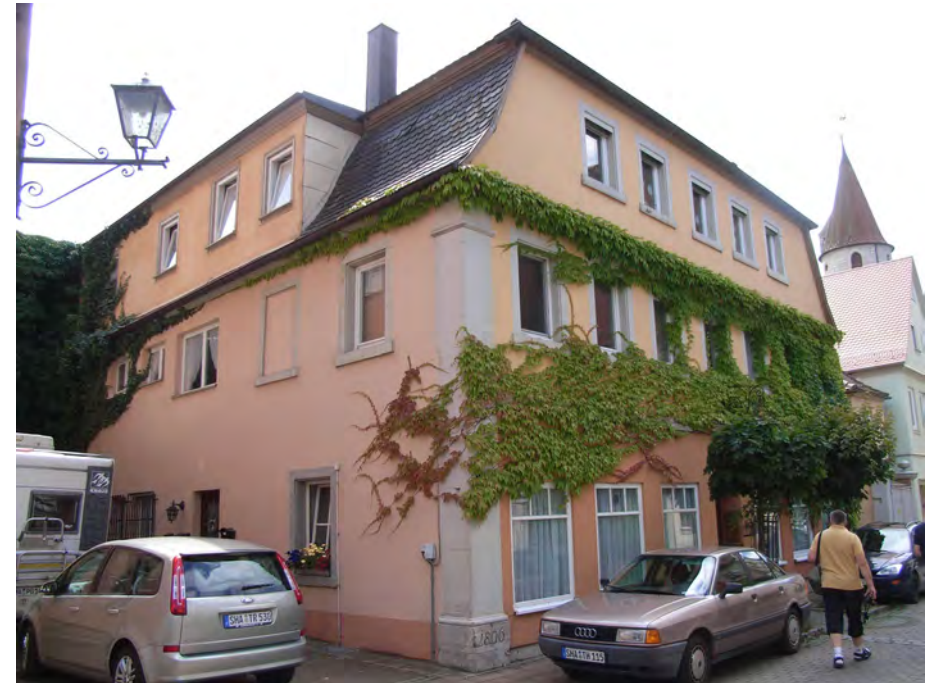
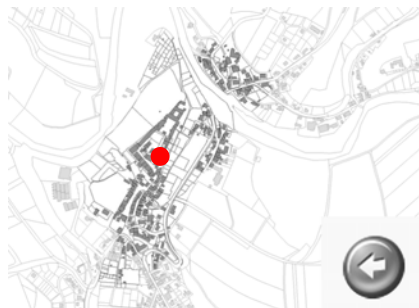
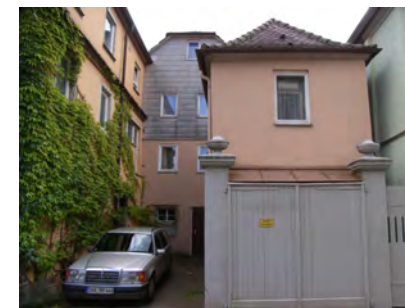
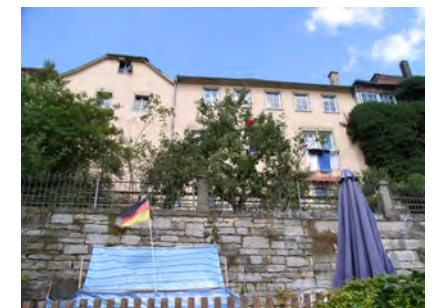
## Schlossstraße 6

Zweigeschossiger verputzter, breit gelagerter Massivbau, symmetrische Gliederung der Fassade mit mittigem Eingang, achsialen Fensteröffnungen, Eckpilaster, profilierte Gesimse, Mansard-Halbwalmdach mit Zwerchhäusern; zwei Nebengebäude an Südseite: a) an Traufseite angebaut, giebelständig, dreigeschossig, verputzt, Westgiebel verkleidet, Krüppelwalmdach; b) giebelseitig vor a) angebaut, zweigeschossig, verputzt, Toreinfahrt, Pfeiler mit Vasenbekrönung, Walmdach; 1806 (in Eckpilaster datiert) unter Einbeziehung zweier älterer Vorgängerbauten errichtet, 1978 Ab- und Wiederaufbau NW-Fassade, 2000 neue Fenster im EG; in die Gebäude sind Teile der Stadtbefestigung (Kulturdenkmal gemäß § 28 DSchG) einbezogen. Ein Vorgängerbau war das vom Amtsschreiber bewohnte sog. herrschaftliche Haus, dessen Keller erhalten sind. 1806 errichtete Hofapotheker Herold (Baumeister: Rösch) den heutigen Bau. Der repräsentative Baukomplex prägt das Stadtbild in der Kernstadt – in „Herrschaftsnähe“ zum Schloss musste eine angemessene Architektursprache gefunden werden – und dokumentiert Wohlstand und hohen Gestaltungswillen des Bauherrn.

*Nebengebäude*

*Rückansicht mit Stadtmauer*

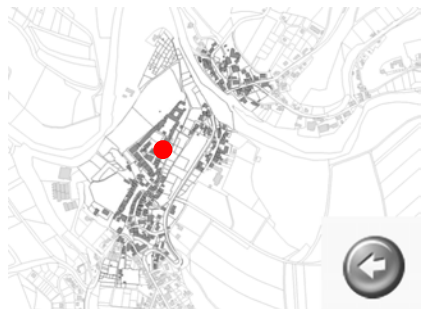
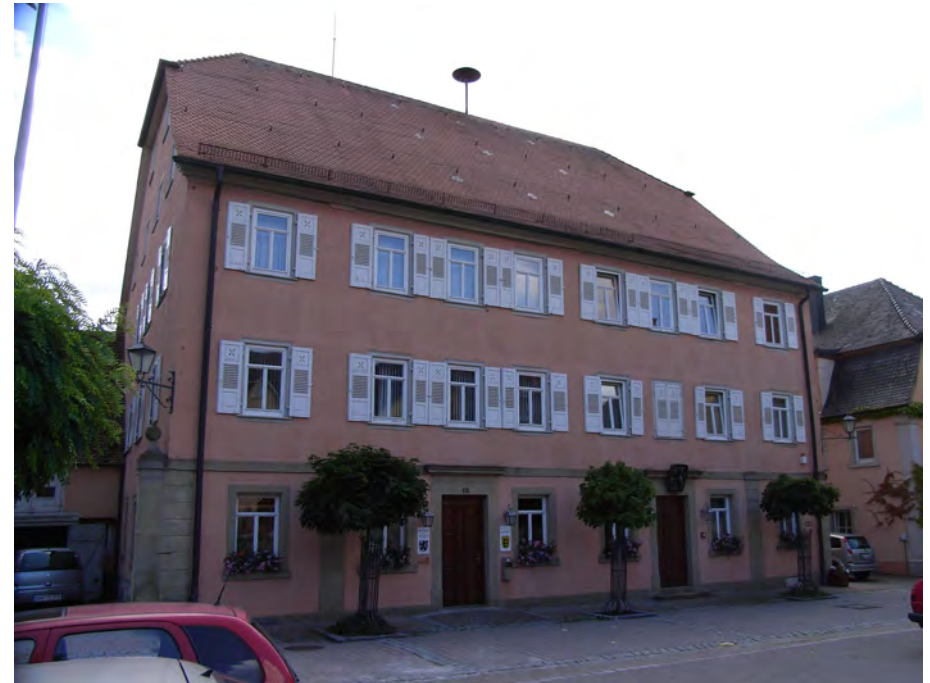
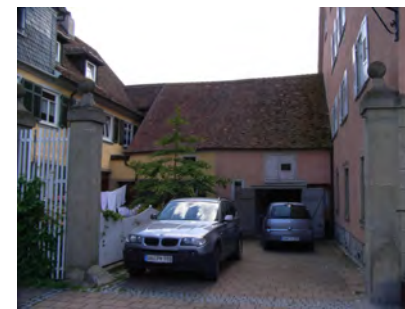
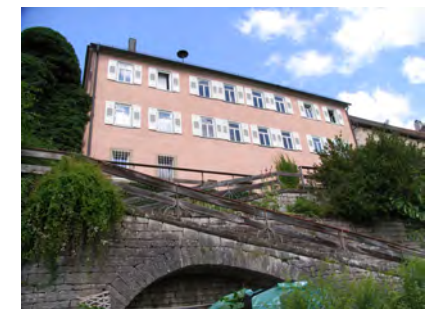
## Schlossstraße 10

Traufständiger, dreigeschossiger, verputzter Massivbau, symmetrische Fassadengliederung, im Erdgeschoss zwei einfach gerahmte Eingangstüren mit Verdachungen, genutete Lisenen, Gurtgesims, achsiale Fensteröffnungen, Halbwalmdach; nördlich kleines traufständiges Nebengebäude mit Toreinfahrt, Speicherluke, Satteldach; Zufahrt mit steinernen, bekrönten Pfeilern; 1800 nach Plänen von Hofrat Wilhelm Hammer erbaut, 1837 Fassadenumgestaltung, Innenumbauten, 1986 Außenerneuerung und teils Sanierung innen, 2003 kleinere Umbauten innen, 2007 Sanierung Treppe; in die Gebäude sind Teile der Stadtbefestigung (Kulturdenkmal gemäß § 28 DSchG) einbezogen. Ursprünglich als Pfarr- und Hofratshaus erbaut, ab 1837 Witwenpalais für Fürstin Adelheid, seit 1862 Rathaus. Das repräsentative Haus prägt einerseits die Fernansicht, andererseits das innere Ortsbild an der zentralen Freifläche vor der ehem. Residenz. 1837 dem Zeitgeschmack folgend umgestaltet gehört es zu den in der Region seltenen Bauzeugnissen der klassizistischen Architektur. Die vielfältige Nutzung des Gebäudes zeugt von der Stadtgeschichte im 19. und 20. Jh.

*Nebengebäude und Torpfeiler*

*Rückansicht mit Stadtmauer*

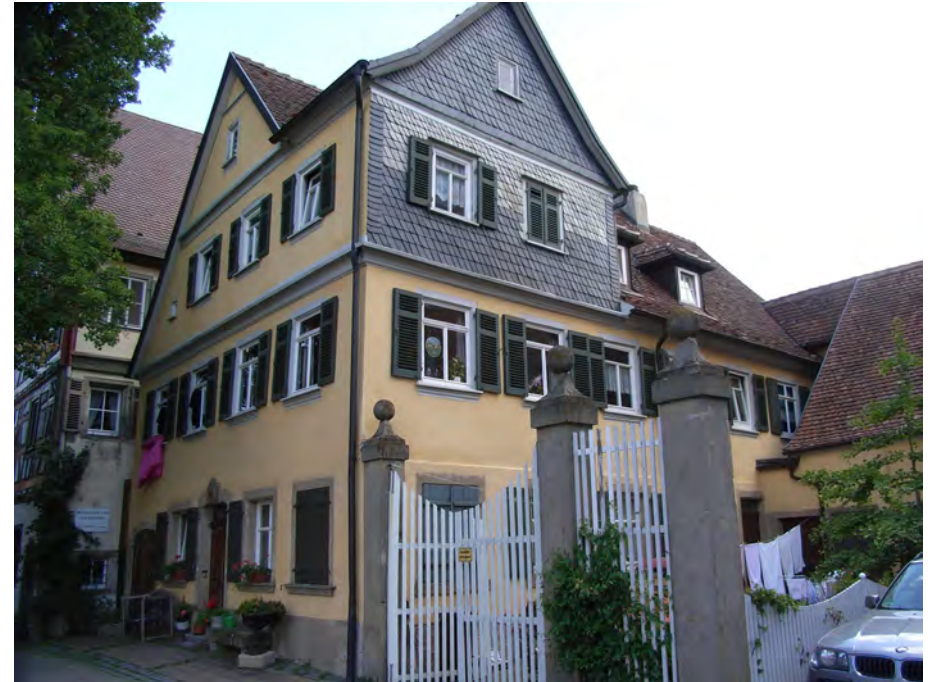
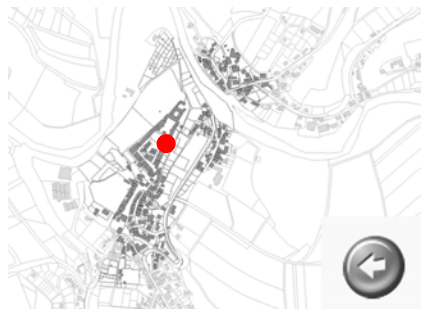
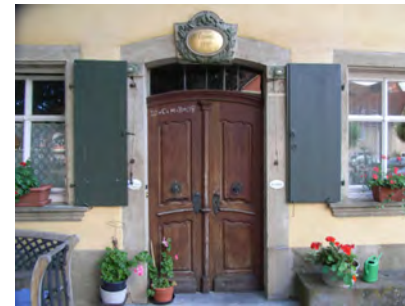
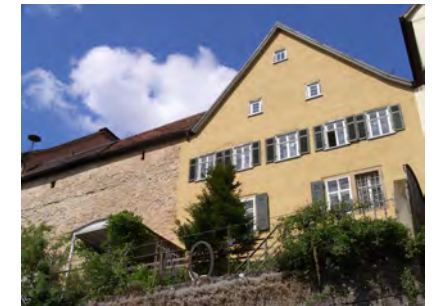
## Schlossstraße 12

Giebelständiges, zweigeschossiges, verputztes Wohnhaus, Erdgeschoss massiv, dort steingerahmte Fenster- und Türgehäuse, an Eingang und Kellertür segmentbogig, Keilsteinkartusche im Türsturz, Obergeschoss Fachwerk, Giebel mit Fußschwelle, Satteldach mit verschiefertem Zwerchhaus an Südwestecke; südlich kleines traufständiges Nebengebäude, verputzt, Satteldach; Zufahrt mit steinernen, bekrönten Pfeilern; in Kartusche datiert 1790, Zwerchhaus im 19. Jh. aufgesetzt, 1983 Außenrenovierung, 1998/99 Umbau und Instandsetzung außen und innen; in die Gebäude sind Teile der Stadtbefestigung (Kulturdenkmal gemäß § 28 DSchG) einbezogen.

1790 anstelle eines Vorgängerbaus als „Neues Amtshaus“ errichtet, ab 1817 Justiz- und Rentamt, ab 1884 Privathaus. Das repräsentative Haus prägt einerseits die Fernansicht, andererseits das innere Ortsbild an der zentralen Freifläche vor der ehem. Residenz. Die Nutzungstradition in unmittelbarer Nähe der Residenz dokumentiert die herrschaftlichen Verwaltungsaufgaben in der Blütezeit Kirchbergs. Das authentisch überlieferte Haus zeugt von Baukunst und Kunsthandwerk im 18. Jh.

Portal

Rückansicht mit Stadtmauer

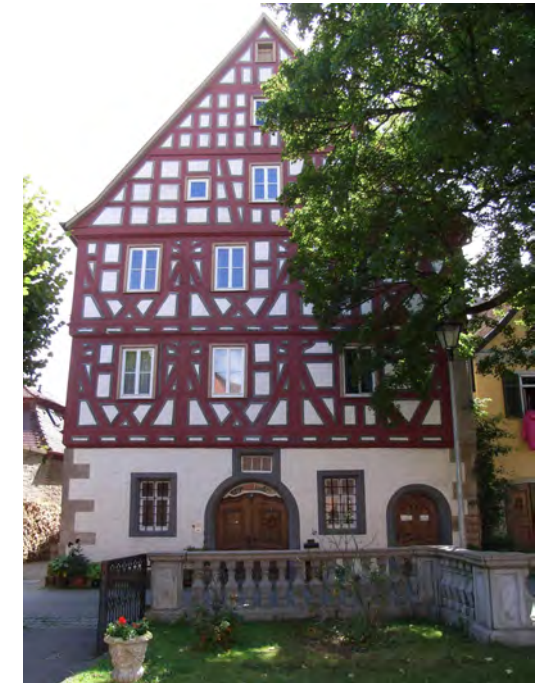
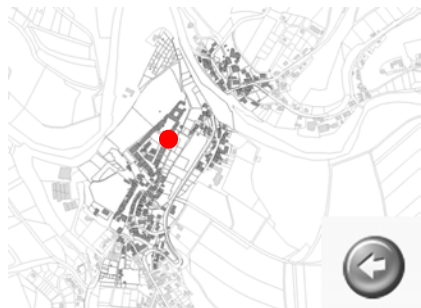
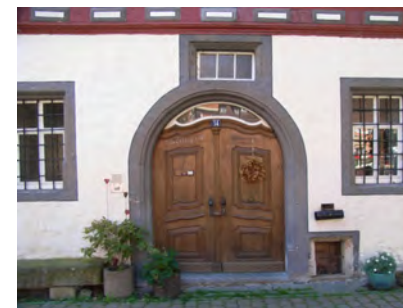
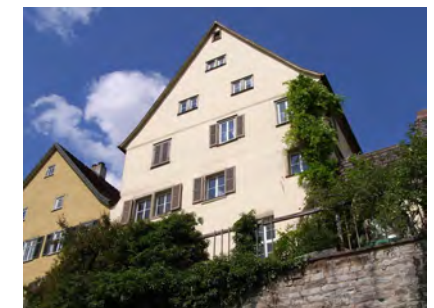
## Schlossstraße 14

Giebelständiges, dreigeschossiges Fachwerkhaus, Erdgeschoss massiv, verputzt, Eckquaderung, straßenseitig zwei rundbogige Eingänge (einer mit Oberlicht, barocke Türblätter), zwei weitere an dem Schoss zugewandter Traufseite, dort vermauerter Rundbogen-Kellereingang, Obergeschosse und Giebel verputztes Fachwerk, zur Schlossstraße freigelegt, profilierte Schwellen, leichte Vorstöße, Satteldach, datiert in Eckquader 1615, 1971 Fachwerkfreilegung, 1978 und 1988 Fassadensanierung; in das Gebäude sind Teile der Stadtbefestigung (Kulturdenkmal gemäß § 28 DSchG) einbezogen.

Das repräsentative, die Umgebung überragende Amtshaus des Vogtes Friedrich Christoph Conrad prägt einerseits die Fernsicht, andererseits das innere Ortsbild an der zentralen Freifläche vor der ehem. Residenz. Das hohe Alter und die einstige Nutzung des Gebäudes machen es stadthistorisch wertvoll, der Bautypus ist von überregionaler bauhistorischer Bedeutung. Die Gestaltung in Fachwerk- und Steinarchitektur zeugt von qualitativ hochwertiger Umsetzung des Repräsentationsbedürfnisses in der unmittelbaren Schlossumgebung.

Portal

Rückansicht mit Stadtmauer
