# Denkmalpflegerischer Werteplan Gesamtanlage Kirchberg/Jagst

**DENKMALPFLEGERISCHER WERTEPLAN  
GESAMTANLAGE KIRCHBERG/JAGST**

Regierungspräsidium Stuttgart, Referat Denkmalpflege

## Kirchberg an der Jagst, Kreis Schwäbisch Hall

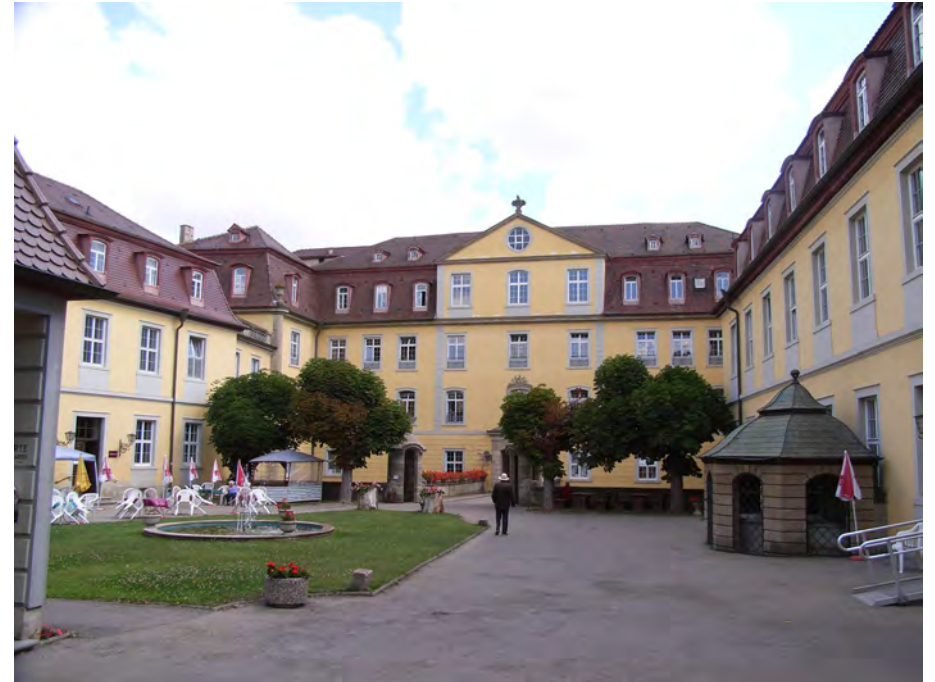
*Ehrenhof*

Im Grundriss trapezförmige Schlossanlage in Spornlage, ältester Teil Wehrturm am hinteren Hof, 1504 (1658 aufgestockt); 1590-97 Umbau der Burg zur Vierflügelanlage der Renaissance, hohes Satteldach mit Ziergiebeln, 1680/82 erneuert; 1738-45 Erweiterung über den Graben zur Dreiflügelanlage mit südöstl. Witwenbau und nordwestl. Marstall, steinerner Brücke, Schilderhäuschen und Hauptportal nach Plänen von L. Retti; 1764/65 bzw. 1772 den Graben überbrückende Avantcorps; 1785 Zufahrt vom Neuen Weg mit Brücke, Rampe, Torhaus (G. Scotti); 1950 Verkauf an ev. Heimstiftung, bis 1962 div. Innenumbauten, Verlagerung der Innenausstattung nach Neuenstein, 1962 Abtragung/Wiederaufbau Torwachthaus, 1963 Instandsetzung Witwenbau, 2007 Sanierung Außenmauern; § 28 in der Sachgesamtheit mit Befestigungen und Gartenanlagen (s.d.). Das aus der mittelalterlichen Burganlage hervorgegangene und mit der Stadtbefestigung verbundene, befestigte Wohnschloss des 16. Jhs. – im 18. Jh. zur barocken Residenz umgestaltet und erweitert – ist die städtebauliche, weithin sichtbare Dominante und zeugt von der Besiedlungsgeschichte Kirchbergs.

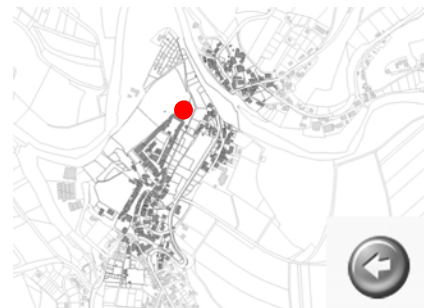
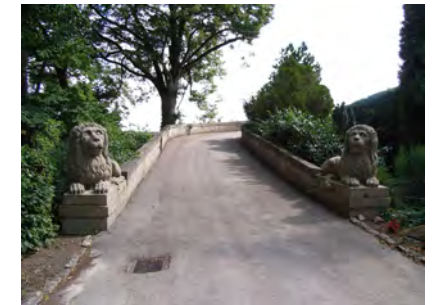
## Schlossstraße 16

*Westansicht vom Neuen Weg*

*Rampe am Neuen Weg*

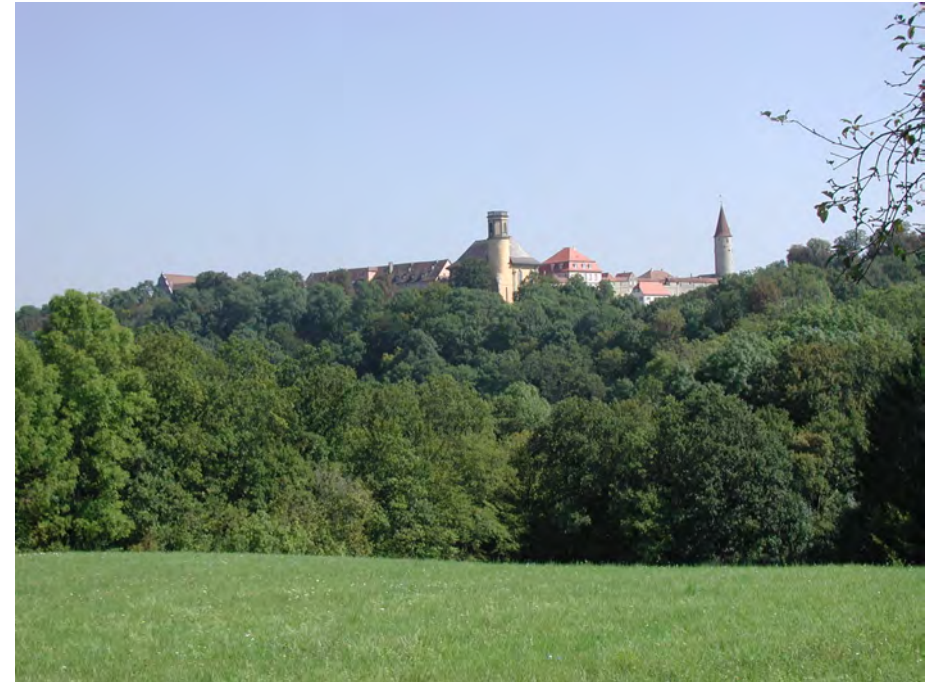
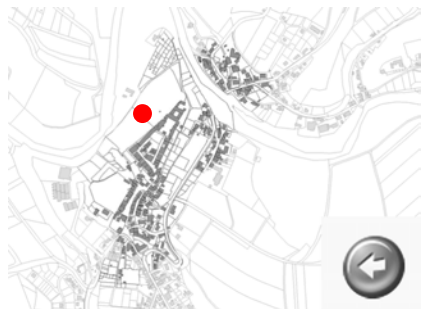
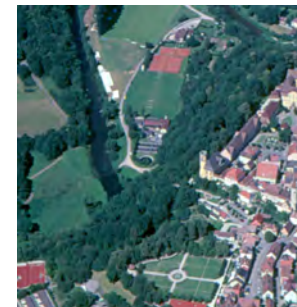
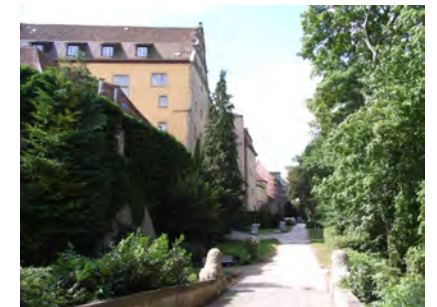
## Schlossstraße 16

Bewaldeter nordwestlicher Hang des Schlossberges („Hirschberg“), im frühen 18. Jh. unter Graf Friedrich Eberhard als Gehege genutzt, originale, steil ansteigende Wegführung überliefert; unterhalb von Stadt- und Schlossmauer im ehemaligen Zwinger ab Mitte 18. Jh. die „Allehe“ angelegt (vgl. Neuer Weg), dort barocke Gestaltungsformen in Abfolge von Heckenquartieren (Sachgesamtheit gem. § 2 DSchG mit Schloss, Schlossstraße 16); erhaltenswerte Grünflächen auf dem Areal zwischen Hirschberg und Hofgarten sowie auf dem Bleichwasen (spät. im 18. Jh. kleinflächig parzellierte Bürgergärten).

Der als Wildgehege genutzte ehemalige Hirschgarten zeugt vom fürstlichen Lebensstil Anfang des 18. Jhs. Gleichermäßen dokumentiert die barocke Umgestaltung des ehemaligen Zwingers den Verzicht auf Wehrhaftigkeit zugunsten repräsentativer Ausformung der Residenz. Der Garten am Schlossberg ist daher ein wichtiges stadtbau- und gartengeschichtliches Dokument. Die umgebenden bürgerlichen Gärten sind Beispiel der stadtnahen Gartennutzung und für das Bild der Stadt in der umgebenden Kulturlandschaft von Bedeutung.

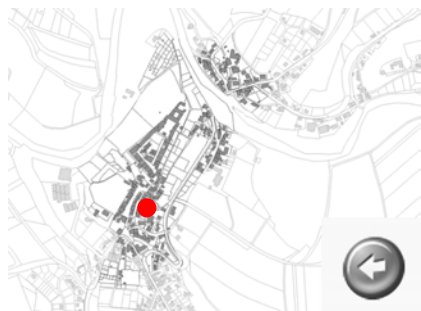
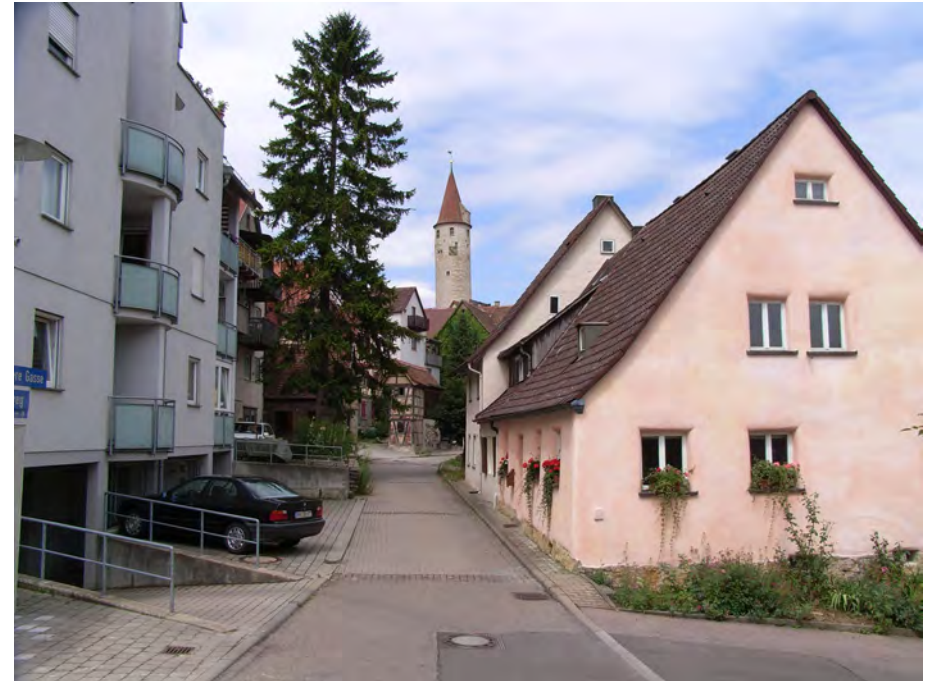
Blick nach Norden (bei Nr. 12) ❶

Östlich unterhalb, parallel zur Marktstraße in Nordsüd-Richtung verlaufender Verbindungsweg in der Vorstadt im Bereich des so genannten Scheurenbergs; Anbindung an die Steigen aus dem Tal; Bebauung an Westseite mit Rückseiten der östlichen Marktstraßenbebauung (überwiegend giebelständige, zweigeschossige Bauten des 18. Jhs., siehe dort), an der Ostseite bescheidene eingeschossige Häuser des 18. Jhs. ❶/❷; nördliches Ende in jüngerer Zeit durch den Teilabriss der Ökonomiebauten des Gasthofs Schwanen aufgeweitet, Rest des dortigen so genannten Malerwinkels mit Ökonomiegebäude Nr. 9/11 erhalten ❸; südwestlich jüngere Bebauung des 20. Jhs.

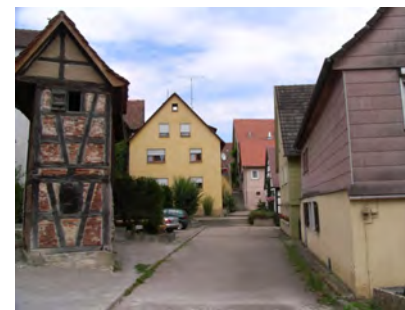
Nördlicher Abschnitt (bei Nr. 18) ❷

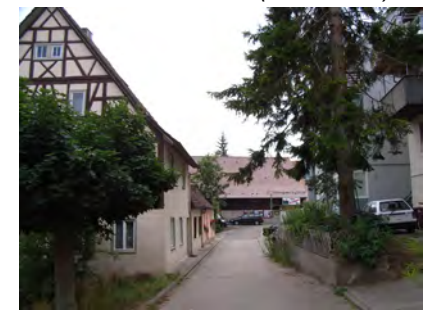
Blick nach Süden (bei Nr. 16) ❸

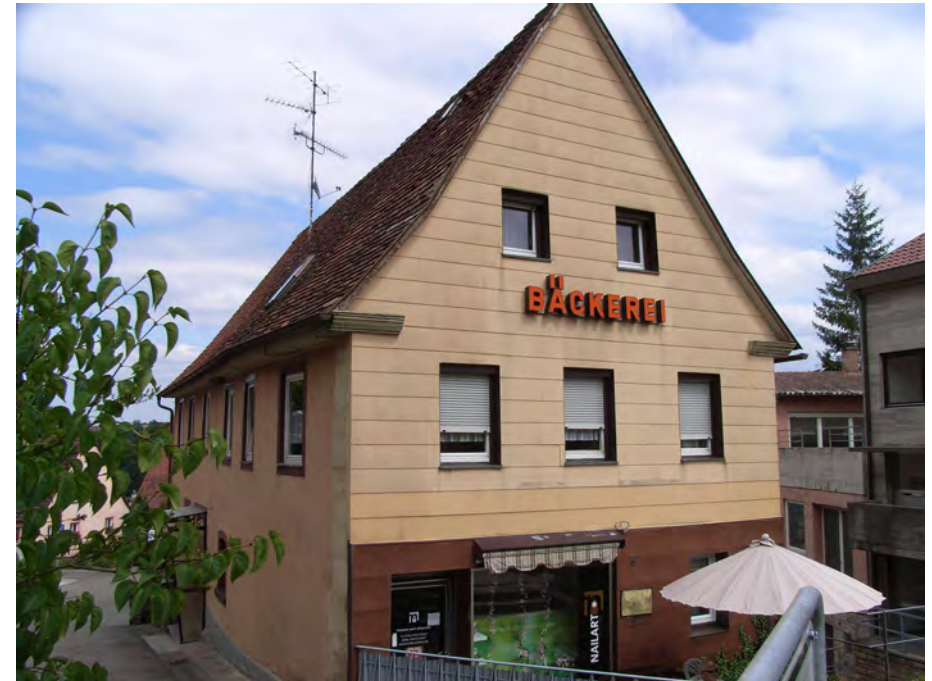
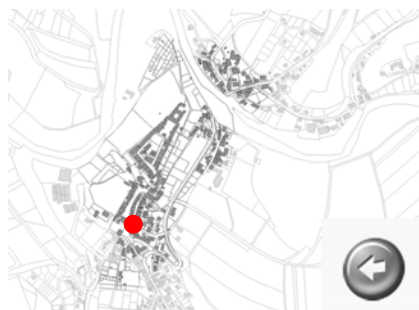
## Untere Gasse 4

Die ehemalige Scheune wird heute durch das Kino „Klappe“ genutzt.

Die ehemalige Scheune ist eines der wenigen Relikte der Bebauung mit landwirtschaftlichen Nutzbauten am Scheurenberg und damit erhaltenswert.

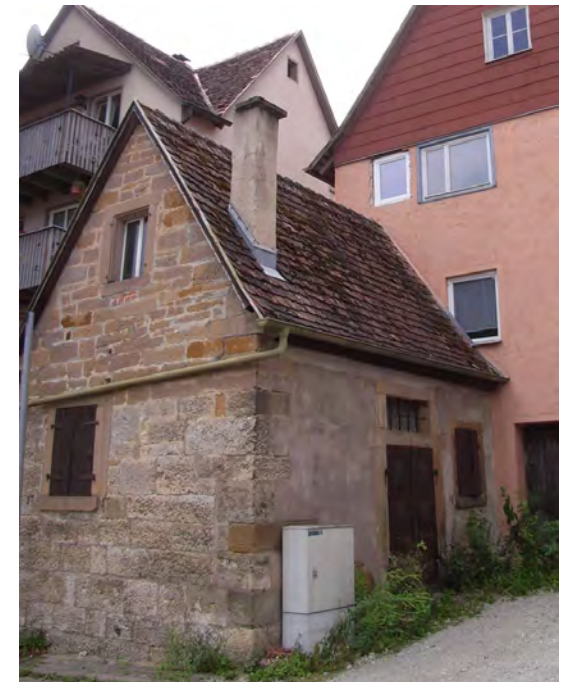
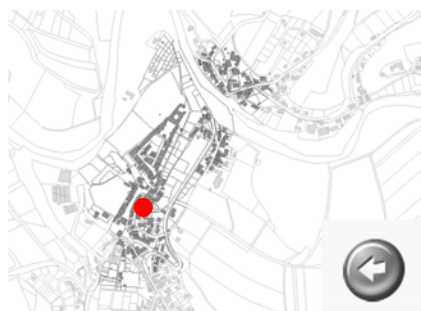
## Untere Gasse 9, 11

Nördlich anschließend stand bis in die 2. Hälfte des 20. Jhs. ein weiteres großes Wirtschaftsgebäude, heute Parkplatz.

Das Fachwerkgebäude dokumentiert die Beschaffenheit typischer Nebengebäude eines kleinstädtischen Gasthauses des 18./19. Jhs. Als „Malerwinkel“ bezeichnet, zeugt es von der Ansiedlung spätimpressionistischer Künstler von den 1890er bis in die 1920er Jahre, mit denen der Tourismus Einzug hielt. Seine Lage mitten auf der aufgeweiteten Erschließungsgasse macht es zu einem markanten, im Stadtbild einzigartigen Baukörper.

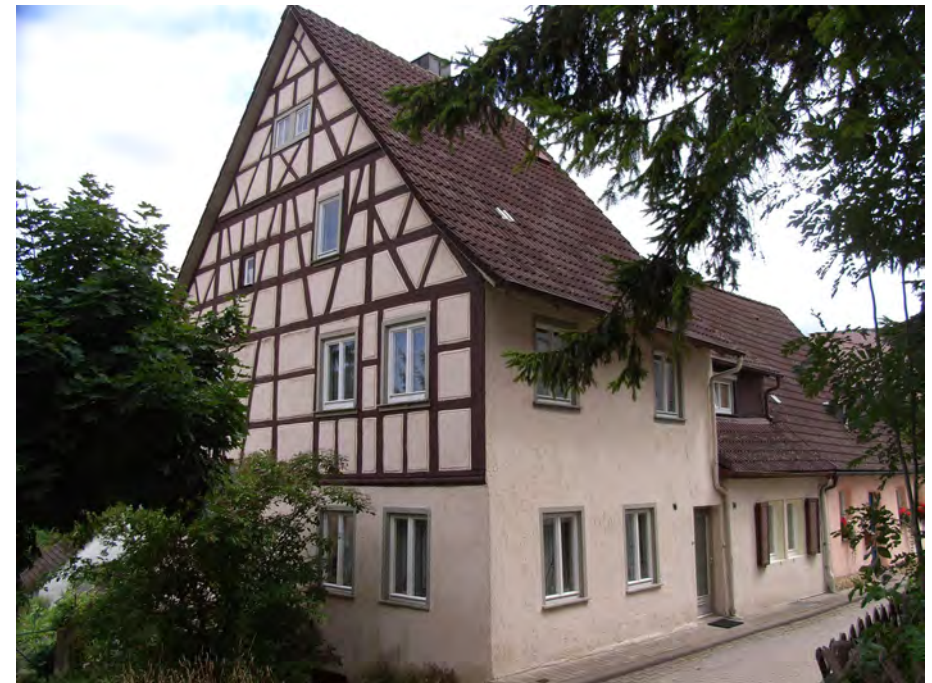
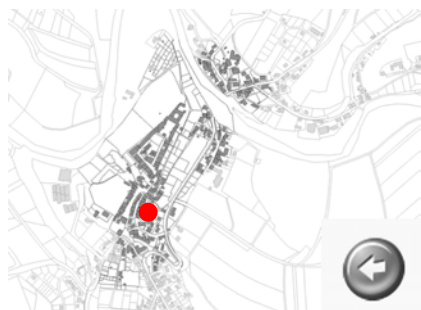
## Untere Gasse 18

Das Gebäude steht an einer platzartigen Erweiterung der Unteren Gasse, die bereits in den historischen Karten von 1747 und 1829 nachweisbar ist (Wendestelle für Fuhrwerke?).

Das ehemalige Kleinbauernhaus zeigt auf, dass am Scheurenberg eine sehr kleinteilige Durchmischung von Ökonomie- und Wohngebäuden und sehr beengte Wohnverhältnisse vorhanden waren. Es ist daher für die historische Wirtschafts- und Sozialstruktur, speziell die ackerbürgerliche Prägung erhaltenswert. Die bescheiden wirkende Gestaltung zeugt von der hierarchisch abgestuften Bebauung in der Residenzstadt.

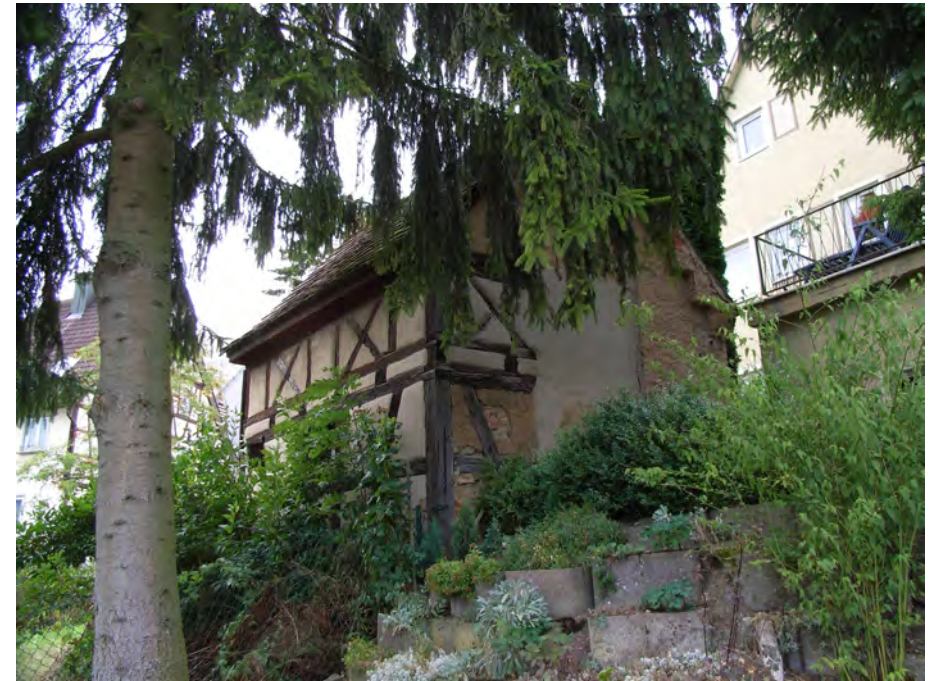
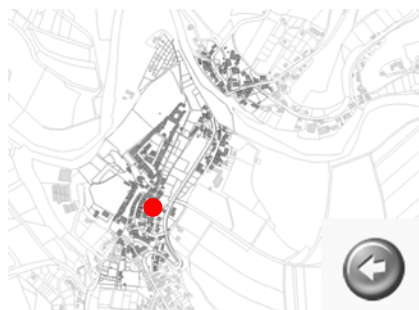
Eingeschossiges, hinter der Straßenbebauung am Hang stehendes Fachwerkhäuschen, z. T. massiv, Satteldach, 18./19. Jh.

Das kleine Ökonomiegebäude auf dem Scheurenberg ist ein erhaltenswertes Relikt der traditionellen Landwirtschaft in diesem Bereich der Vorstadt.
