Denkmalpflegerischer Werteplan Gesamtanlage Kirchheim / Teck

**DENKMALPFLEGERISCHER WERTEPLAN
GESAMTANLAGE KIRCHHEIM / T.**

Regierungspräsidium Stuttgart, Referat Denkmalpflege

Gesamtanlage gemäß § 19 DSchG

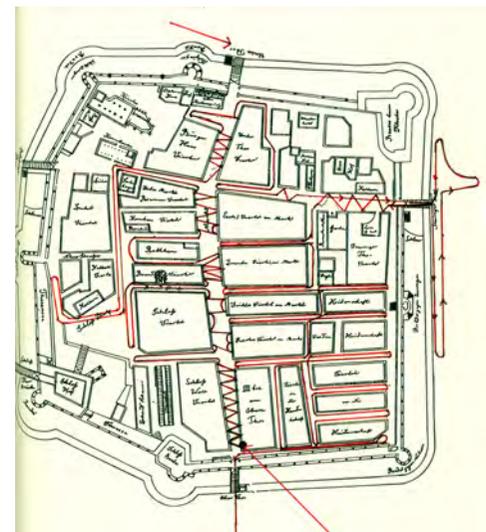
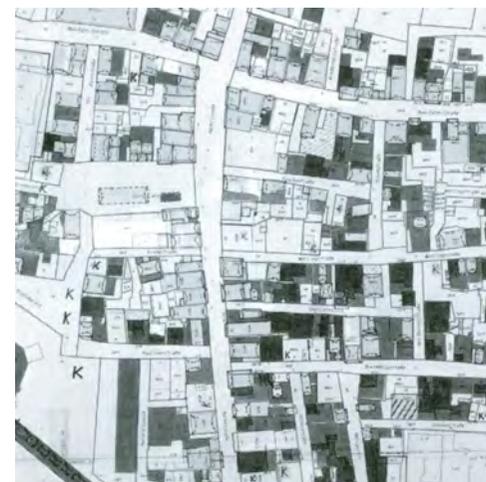
So genannter Wiederaufbauplan, nach 1690 mit späteren Veränderungen (oben); Ausschnitt aus dem Kellerkataster von 1998 (unten)

zung durch den Abbruch des so genannten Bürgerturmes, die Vereinigung von kleinen Parzellen sowie insbesondere die Aufweitung und Begradigung der Straßen und Gassen. Letztere Maßnahme lässt sich sehr eindrucksvoll durch die Kartierung historischer Keller im Kellerkataster nachvollziehen, da vielfach die älteren, vom Brand verschonten Keller in den heutigen Straßenraum hineinragen und so die Vorgängerbauung dokumentieren. Die Neubebauung wird maßgeblich von der Bauordnung der Baumeister Johann Peter Hertzner und Matthias Weiß beeinflusst. Neben einem massiven Erdgeschoß sind die Giebelständigkeit, der Verzicht auf Stockwerkvorsprünge und Erker, die Verlagerung der Scheuern in die Vorstädte und die lineare Ausrichtung der Häuserfronten an den neu bestimmten Straßenbreiten vorgeschrieben. Der Wiederaufbau vollzieht sich sehr rasch: Schon 1694 ist ein Drittel und im Jahr 1700 mehr als die Hälfte der Privathäuser wieder aufgebaut. Lediglich in der so genannten Heidenschaft, dem alten Handwerker- und Ackerbürgerviertel im Südosten der Stadt sind noch im 18. Jh. einige leerstehende Hofstellen zu finden. Der Bau des Rathauses 1722/24 markiert den Abschluss des Wiederaufbaus.

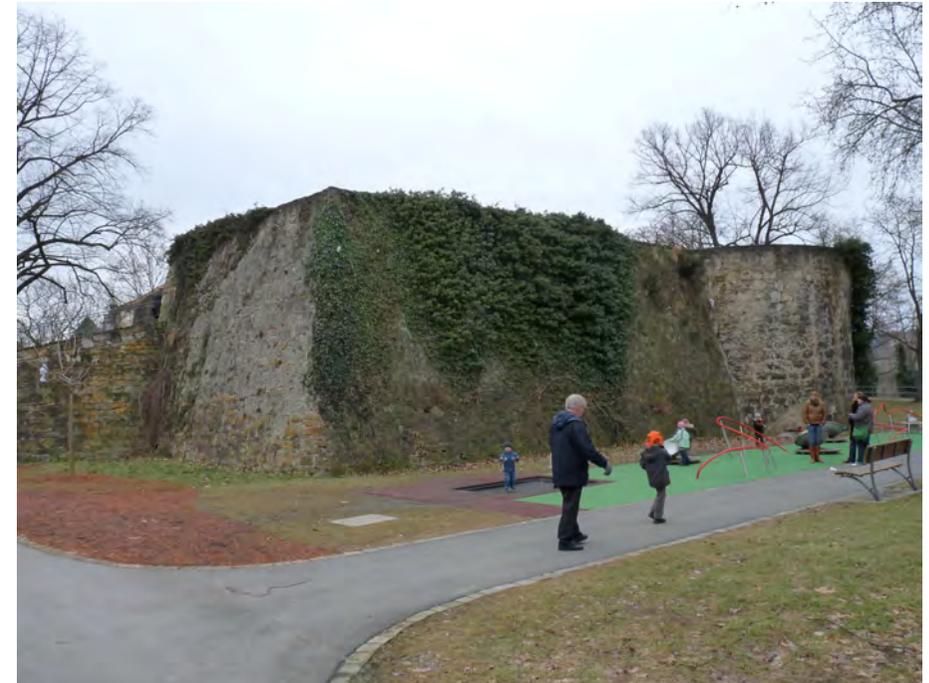
Bastion im Nordosten der Stadt als Teil der frühneuzeitlichen Festungsbauwerke der Landesfestung Kirchheim, 1539 erbaut; 1552 ff. erhöht, mit mittelalterlichem Stadtmauerrest, im 19. Jh. nicht verfüllt, seit 1910 Erhalt und Instandsetzung der bestehenden Situation; ehem. Stadtgraben (heute Rollschuhplatz); erhöhte, baumbestandene Promenade, Mitte 18. Jh. bzw. frühes 19. Jh.; Teil der Sachgesamtheit Stadtbefestigung Kirchheim/Teck.

Die baulichen Anlagen und zugehörigen Freiflächen einschließlich der Graben-Wall-Topographie zeigen zwei charakteristische Zeitschichten (mittelalterliche Mauer und frühneuzeitliche Bastion) und sind damit wichtiges Zeugnis der historischen Verteidigungstechnik im Allgemeinen sowie für die Stadtgeschichte Kirchheims als württembergische Landesfestung im Speziellen. Zudem spiegelt sich in ihnen der Umgang mit Stadtbefestigungen im Allgemeinen wieder: von der Stadtverschönerung mit Allee im 18. Jh. über die teilweise Entfestigung im 19. Jh. bis zur Herausarbeitung als Identifikationsmerkmal im 20. Jh.

Bastion (Außenseite)

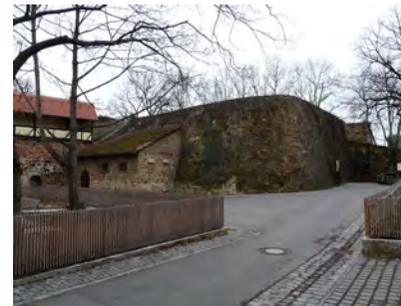
Bastion (Innenseite)

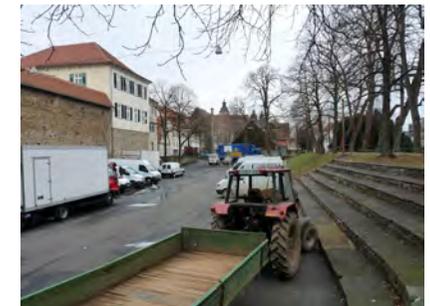
Graben am so genannten Rollschuhplatz

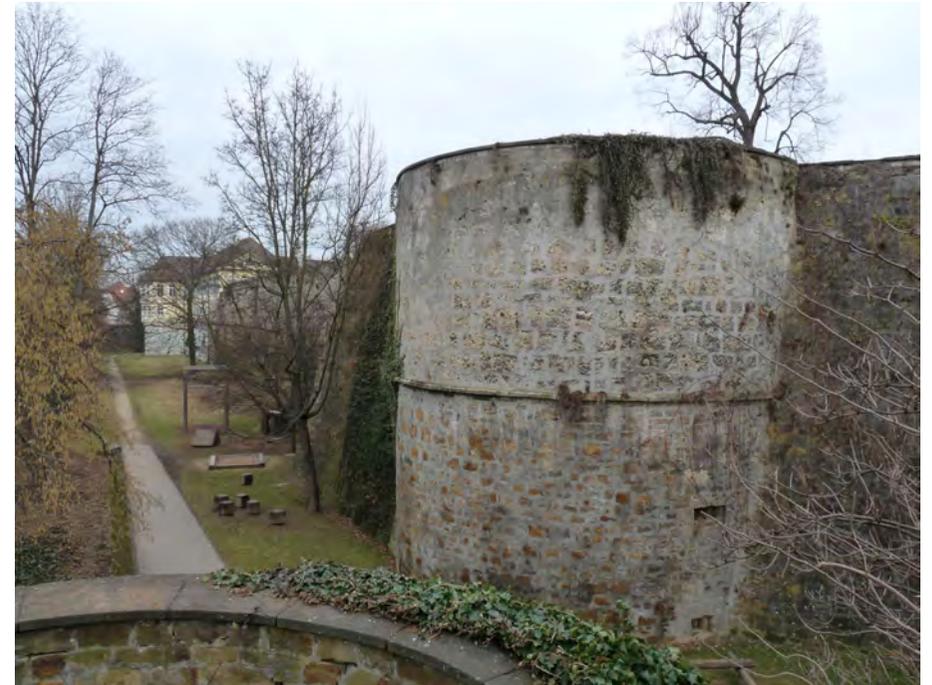
Bastion im Südwesten der Stadt mit, Teil der frühneuzeitlichen Festungsbauwerke der Landesfestung Kirchheim von 1539 ff., 1555 zur Kasemattenanlage umgebaut, 1795 Herstellung der so genannten Schlossterrasse durch Erdaufschüttung auf den Kasematten, 1857 Umgestaltung zum Terrassengarten (2007 wiederhergestellt); Teil der Sachgesamtheit Stadtbefestigung Kirchheim/Teck.

Die imposanten, die Stadtsilhouette in hohem Maße prägenden baulichen Anlagen und zugehörigen Freiflächen einschließlich der durch das Schleifen des „Erdenbergs“ im 19. Jh. veränderten, aber immer noch eindrucksvollen Wall-Graben-Topographie sind wichtiges Zeugnis der historischen Verteidigungstechnik sowie der Stadtgeschichte Kirchheims als Landesfestung. Dieser Abschnitt der Festung ist noch anschaulich überliefert und gibt ein eindrucksvolles Zeugnis von der bastionären Anlage. Die Umwandlung des Befestigungssystems im 18. und 19. Jh. als Belvedere mit dem Terrassengarten bzw. mit der die Stadt umlaufenden Allee ist eine zweite bedeutende Zeitschicht.

Bastion von außen

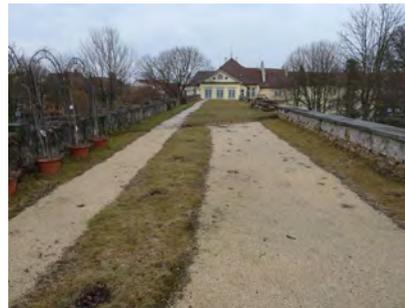
Belvedere

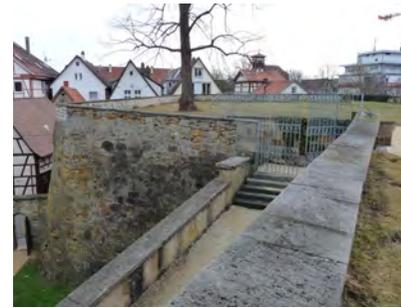
Bastion von oben

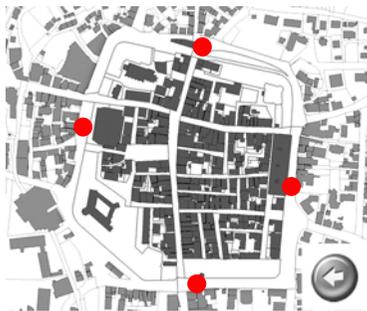
① Südwestabschnitt bei der Schlossbastion

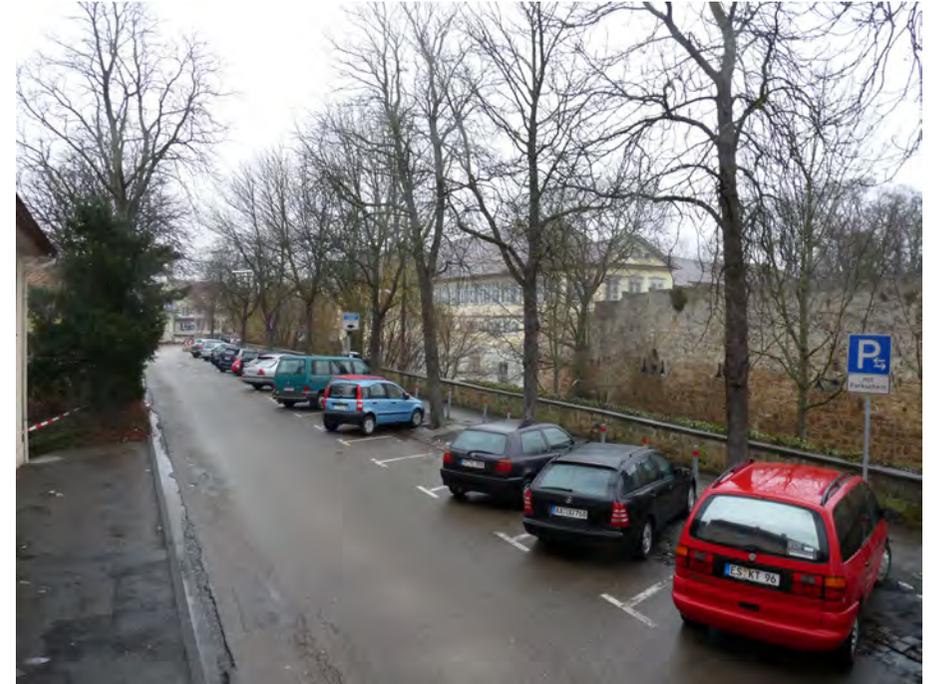
Rund um den historischen Stadtkern im Fünfeck führende Straße, auf der Stadtinnenseite im Nordosten (②) und Südwesten (①) von den Resten der bastionären Stadtbefestigung eindrucksvoll begleitet bzw. im Nordwesten (③) und Südosten von den baumbestandenen Grün-/Freiflächen der im 19. Jh. umgewandelten Festungsanlage gesäumt (an der Ostseite dieser Charakter durch Bebauung im 19. und 20. Jh. verloren); auf der Stadtaußenseite (außerhalb der Gesamtanlage) teilweise Reste der historischen Vorstadtbebauung; namensgebend war die schon in der Mitte des 18. Jhs. begonnene Anlage einer Allee.

Die Alleenstraße hat mit ihren Resten der historischen Stadtbefestigung sehr hohen dokumentarischen Wert für das äußere Bild der Stadt. Insbesondere die umfangreichen Grünflächen sind wertvolle stadtbaugeschichtliche Elemente, die die besondere Funktion der Stadt als ehemalige Landesfestung noch eindrucksvoll deutlich werden lassen und die zugleich von den frühen Stadtverschönerungsmaßnahmen des 18./19. Jhs. künden.

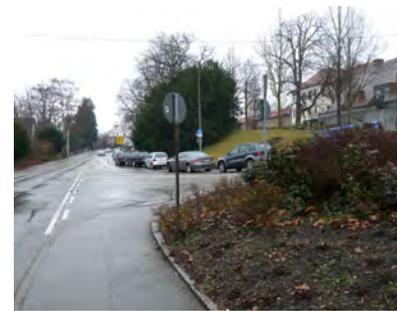
② Nordabschnitt bei der Nordostbastion

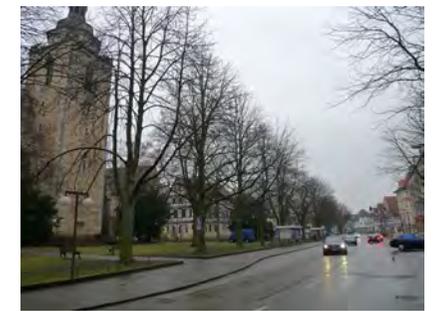
③ Westabschnitt bei der Stadtkirche

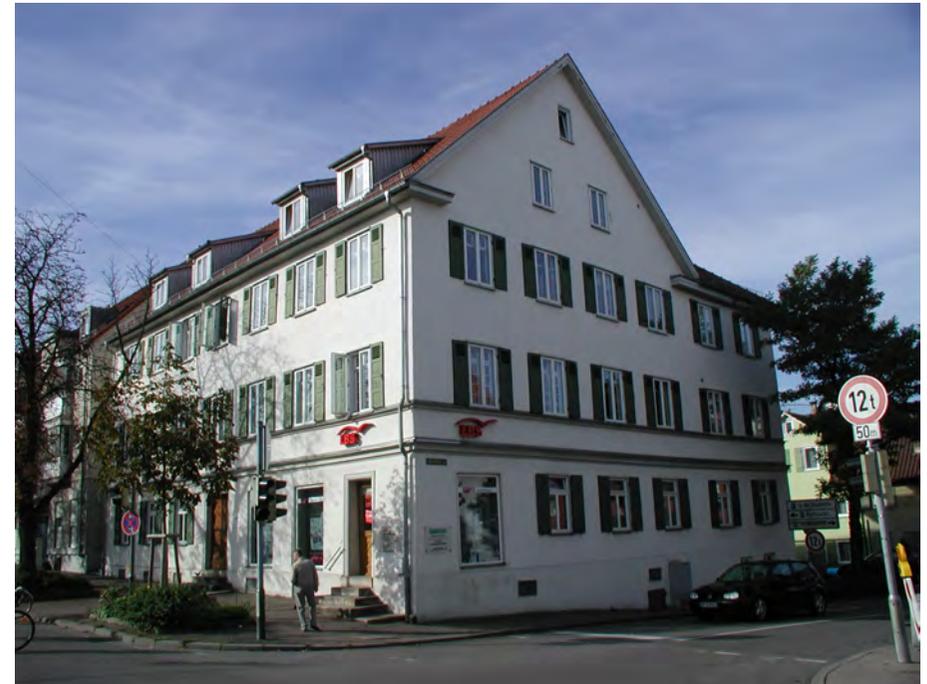
Unmittelbar nördlich angrenzend lag das so genannte Rondell gegen Jesingen, ein 1831 abgebrochener Teil der frühneuzeitlichen Stadtbefestigung.

Als einer der wenigen Neubauten des 19. Jhs. im ehemaligen Stadtgrabenbereich besitzt das zeittypische, sehr symmetrisch gestaltete Gebäude dokumentarischen Wert für die jüngere Stadtentwicklung Kirchheims.

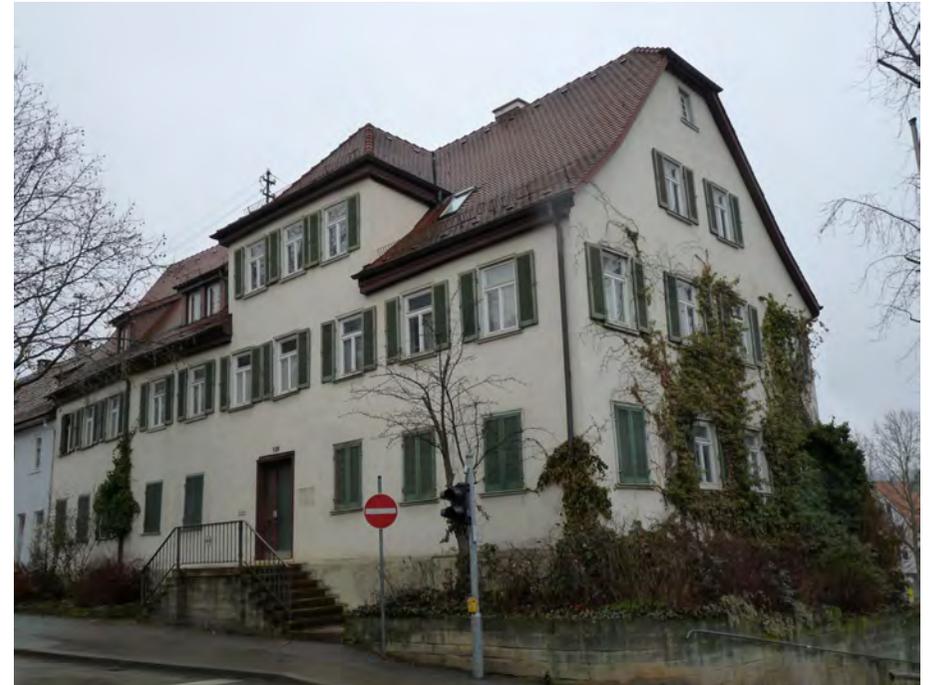
Zweigeschossiger verputzter Fachwerkbau in Kopflage, der Stadtbefestigung im Bereich des ehemaligen Unteren Tores vorgelagert (heute in Insellage zwischen zwei Ästen der Alleenstraße), Krüppelwalmdach mit Zwerchhaus, erbaut Ende 18. Jh., 1876 Errichtung eines Zwischenbaus zwischen Nr. 128 und 130, 1937/38 Umbauten (u.a. Dachgaube), 1949 Instandsetzung Nordwand, 1991 Außensanierung, Dachneudeckung.

Als Verknüpfungspunkt der Unteren Vorstadt mit dem älteren Stadtkern hat das Gebäude stadtbaugeschichtliche und stadt-bildprägende Bedeutung. Es ist Dokument der Siedlungsentwicklung extra muros im späten 18. Jh. in zeittypischen Architekturformen.

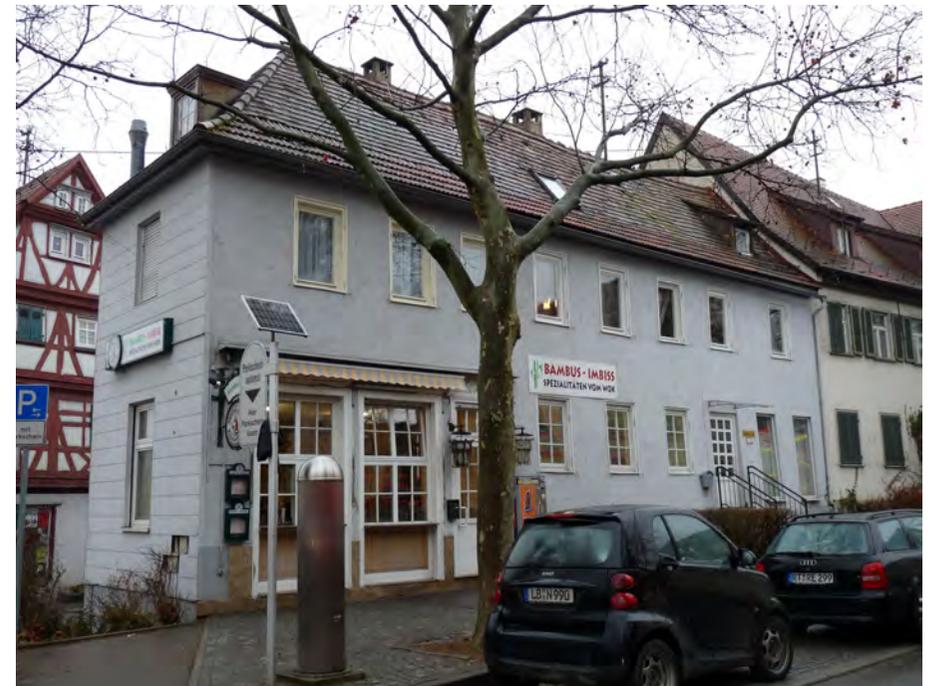
Zweigeschossiger verputzter Fachwerkbau in Kopflage, der Stadtbefestigung im Bereich des ehemaligen Unteren Tores vorgelagert (heute in Insellage zwischen zwei Ästen der Alleenstraße), Walmdach, erbaut in der zweiten Hälfte des 19. Jhs., 1876 mit der ehemaligen Druckerei des Teckboten (Nr. 128) durch Zwischenbau verknüpft, 1884 Anbau nach Westen, 1992 und 1997 Umbau EG und OG.

Als Verknüpfungspunkt der Unteren Vorstadt mit dem älteren Stadtkern hat das Gebäude stadtbaugeschichtliche und stadt- bildprägende Bedeutung. Es ist ein Beleg für die Siedlungsent- wicklung extra muros im 19. Jh. in schlichten, aber zeittypischen Architekturformen.

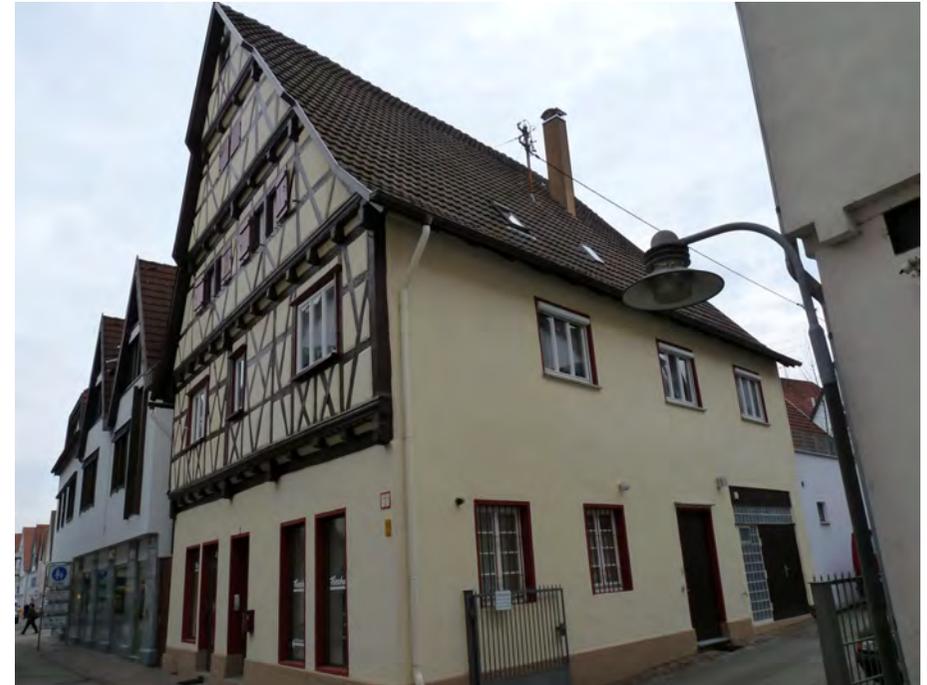
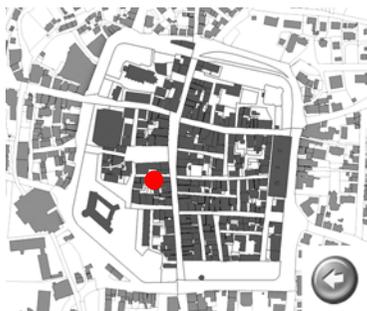
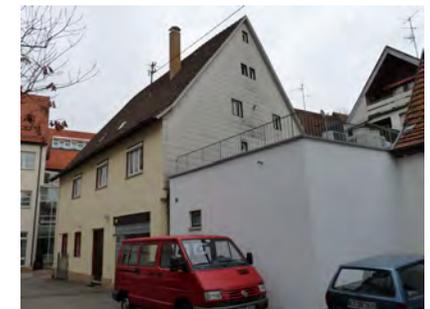
Brandstraße 3

Zweigeschossiger, giebelständiger Fachwerkbau auf massivem, verputztem und modern verändertem EG, geschnitzte und profilierte Vorstöße, Andreaskreuze in den Brüstungsfeldern, K-Streben, um 1700.

Das Gebäude hat mit seinen für den Wiederaufbau nach dem Stadtbrand von 1690 typischen und noch ins 17. Jahrhundert verweisenden Elementen dokumentarischen Wert für die Bauweise der mittleren Schicht in Kirchheim. Es prägt den mittleren Abschnitt der kurzen Brandstraße, dem Ausgangspunkt des Stadtbrandes von 1690.

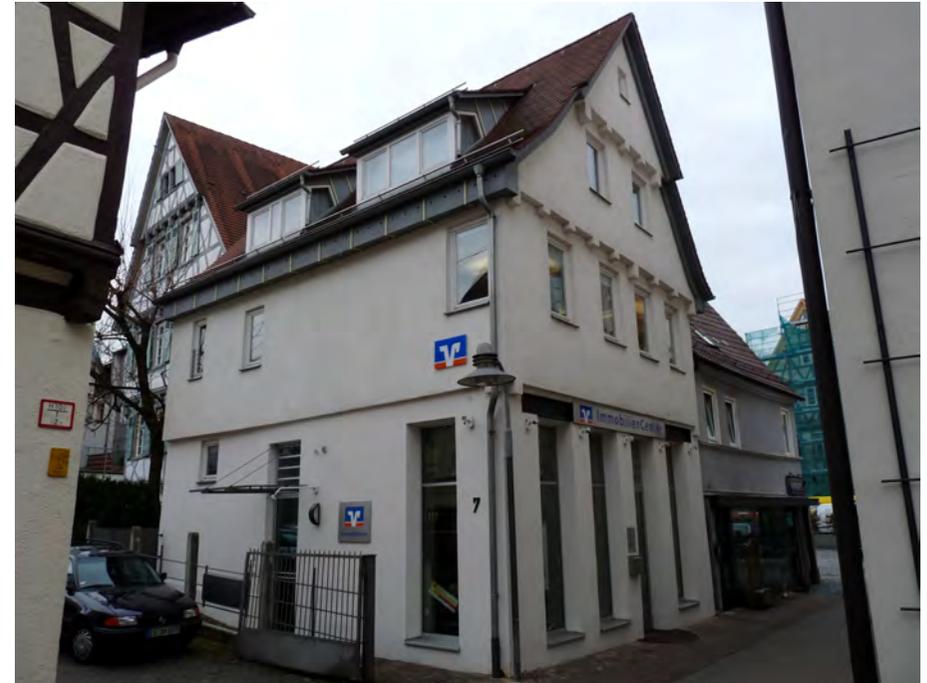
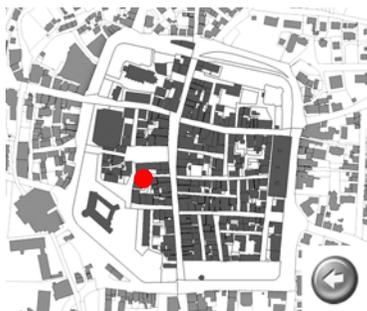
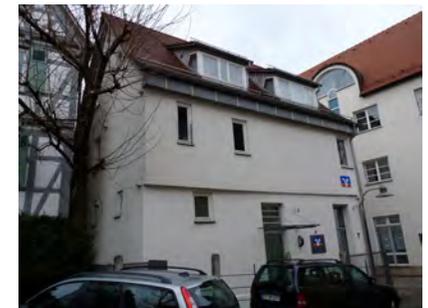
Brandstraße 7

Zweigeschossiger, giebelständiger und verputzter Fachwerkbau auf massivem, verputztem und stark verändertem EG, Vorstöße auf Balkenkopffries, Satteldach mit jüngeren Gaupen, im Kern um 1700 erbaut, 1956 Erneuerungsarbeiten an Nord- und Ostwand, 1994 umfassende Sanierung (starke Veränderung im EG, Ausbau DG).

Das Gebäude hat mit seinen für den Wiederaufbau nach dem Stadtbrand von 1690 typischen Elementen dokumentarischen Wert für die Bauweise der mittleren Schicht in Kirchheim. Es prägt trotz der starken Veränderungen im Erdgeschoss den mittleren Abschnitt der kurzen Brandstraße, dem Ausgangspunkt des Stadtbrandes von 1690.

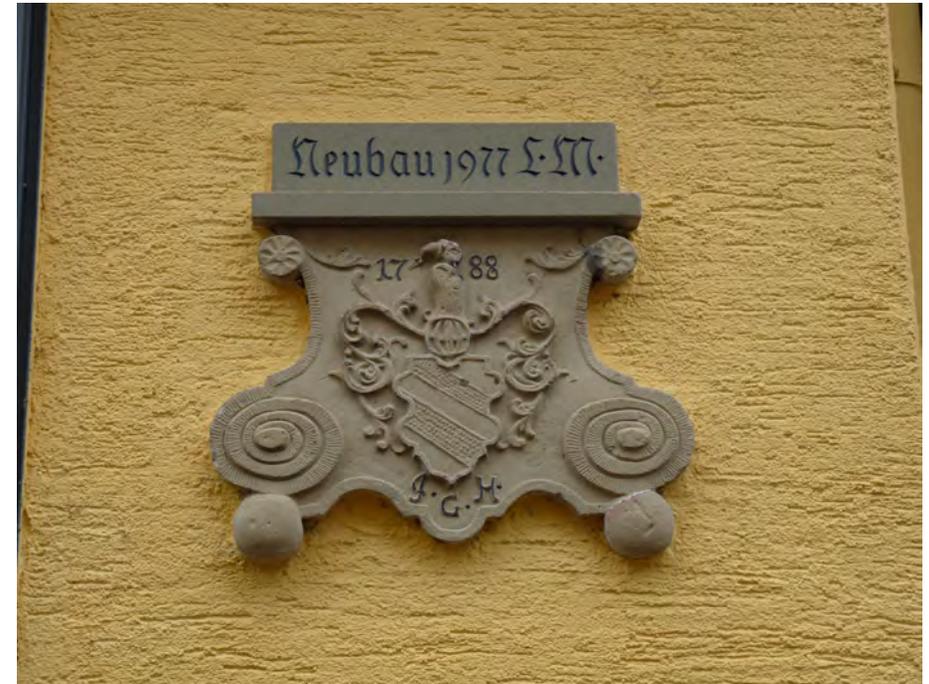
Dreikönigstraße 1

Ofenstein mit Wappen der Zinngießerfamilie Hutten, bez.1788.

Relikt der früheren Bebauung an dieser Stelle, beim Neubau 1977 wieder eingebracht.

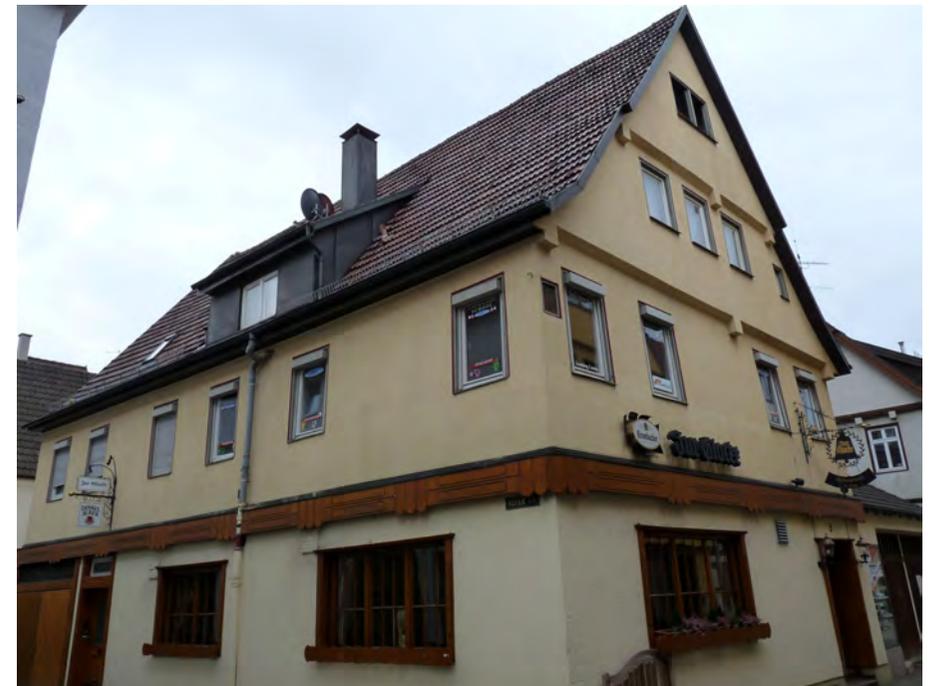
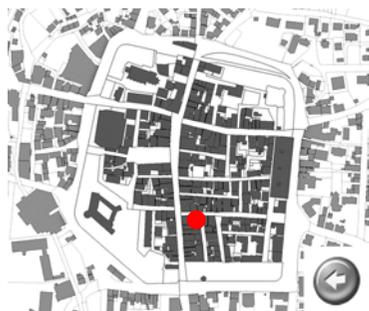
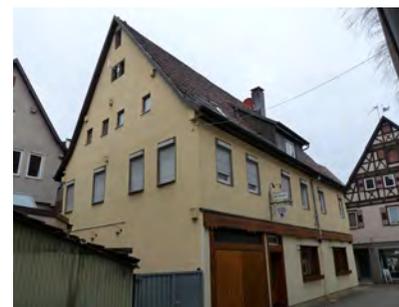
Dreikönigstraße 2

Zweigeschossiger, giebelständiger verputzter Fachwerkbau in Ecklage zur Küferstraße, Vorstöße, Satteldach, im massiven EG in den 1950er Jahren überformt, im freigelegten Eckständer bezeichnet 1705, Fachwerkveränderungen im 19. Jh., 1951 Anbau Metzgerladen und Garage, 1954 Umbau Gaststätte EG, 1958 neue Dachgaupe auf Westseite, 1986 Zimmereinbau DG.

Das Gebäude ist ein Beispiel für die Architektur des Wiederaufbaus nach dem Stadtbrand von 1690. Es ist trotz der Veränderungen im Erdgeschoss wichtiger Bestandteil der Reihe giebelständiger Bauten auf der Südseite der Dreikönigstraße.

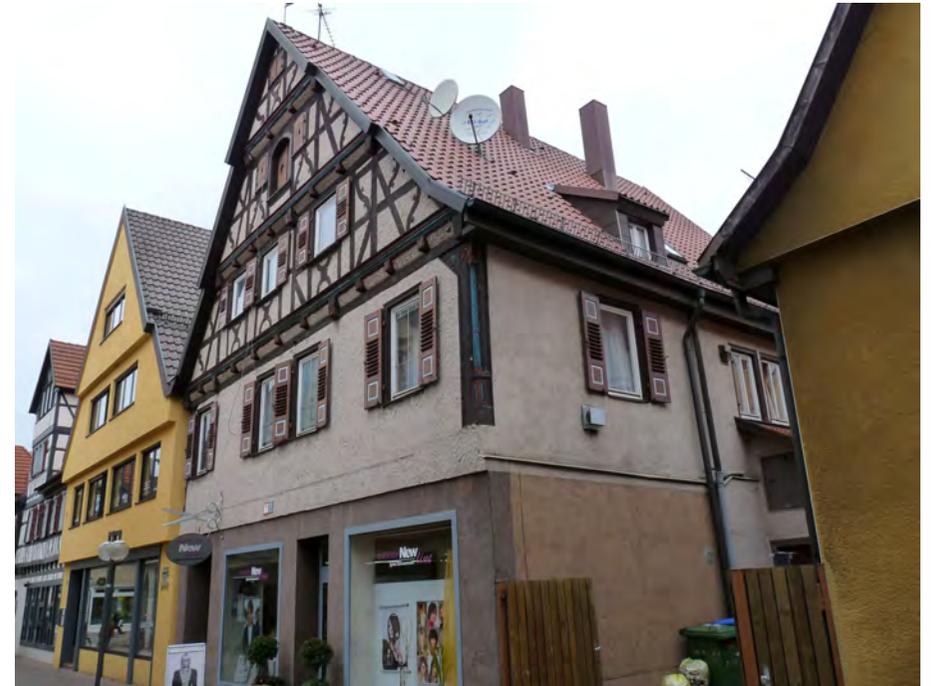
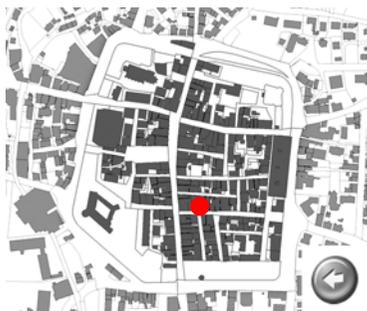
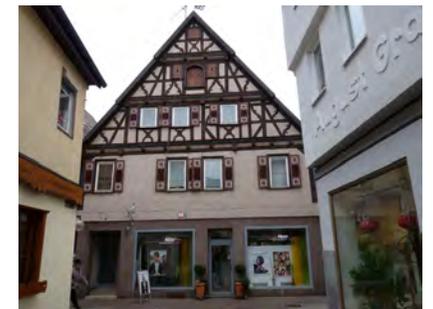
Zweigeschossiger, giebelständiger Fachwerkbau (OG verputzt mit freigelegten, geschnitzten Eckständern, Giebel mit Vorstößen und Zierfachwerk freigelegt, Feuerböcke in den Brüstungsfeldern, Aufzugsöffnung), auf massivem, verputztem und zuletzt 1959 verändertem EG, Satteldach, in der Wetterfahne 1692 bezeichnet, 1882 Grundriss- und Fassadenänderungen in EG und OG, 1927 und 1959 Ladenumbau.

Das Gebäude hat mit seinen für den Wiederaufbau nach dem Stadtbrand von 1690 typischen und noch ins 17. Jahrhundert verweisenden Elementen dokumentarischen Wert für die Bauweise der mittleren Schicht in Kirchheim. Es ist wichtiger Bestandteil der Reihe giebelständiger Bauten auf der Nordseite der Dreikönigstraße.

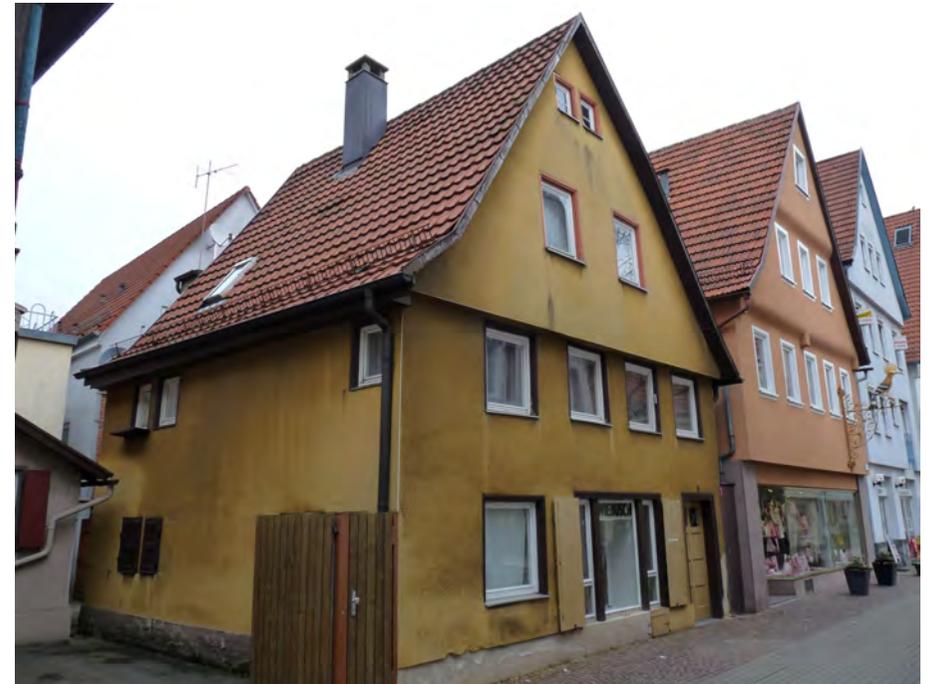
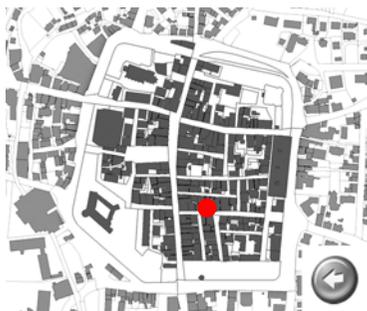
Dreikönigstraße 5

Zweigeschossiger, giebelständiger verputzter Fachwerkbau auf massivem EG, mit Vorstoß, Fensteröffnungen wohl bauzeitlich, Satteldach, um 1700, im EG kleinere Veränderungen durch Ladeneinbau von 1933, 1895 Anbau/Umbau Backstube im Rückbereich.

Das Gebäude ist ein Beispiel für die Architektur des Wiederaufbaus nach dem Stadtbrand von 1690. Es ist ein vergleichsweise wenig überformtes Haus in der Reihe giebelständiger Bauten auf der Nordseite der Dreikönigstraße.

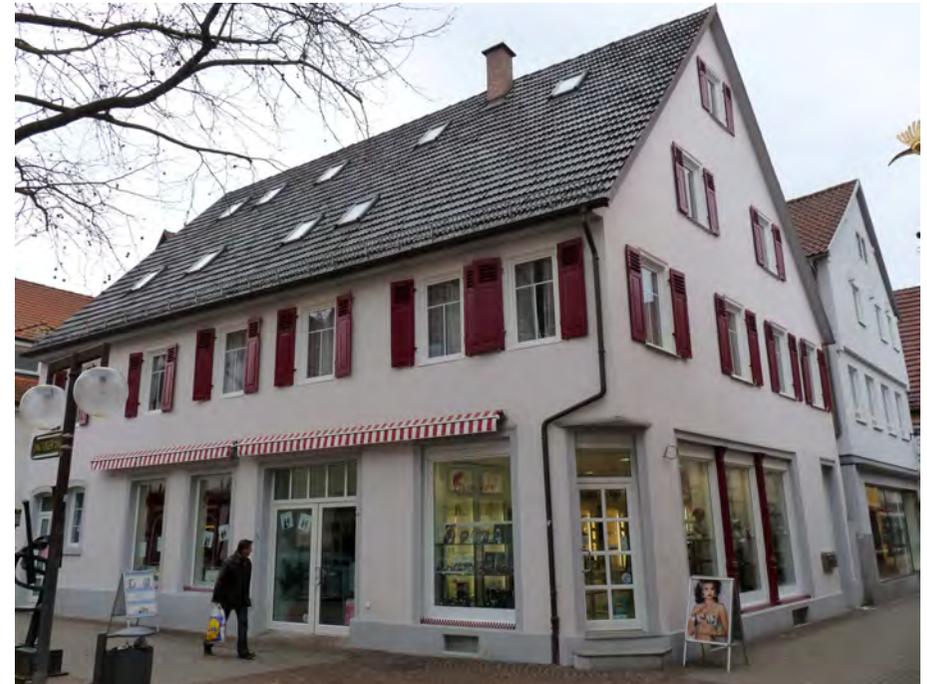
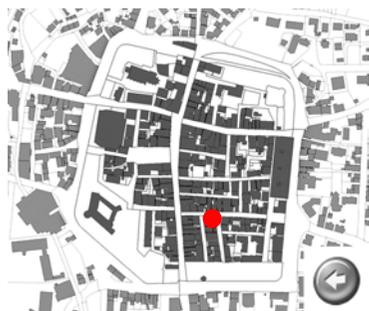
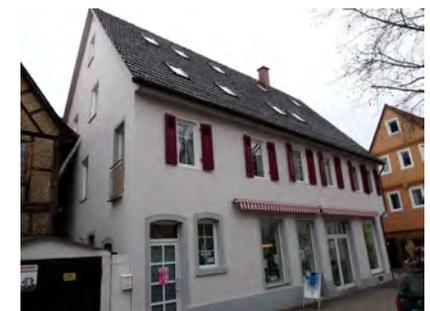
Dreikönigstraße 6

Zweigeschossiger, giebelständiger verputzter Fachwerkbau auf massivem EG, in Ecklage zur Metzgerstraße, Satteldach, im Kern evtl. noch erste Hälfte 19. Jh., überwiegend jedoch Zustand nach Erneuerung von 1904 (bauzeitliches Schaufenster an der Dreikönigstraße), 1929 und durch jüngste Modernisierung 2003 überformt.

Das Gebäude in markanter, durch den Ladeneingang betonter Ecklage ist ein Beispiel für die städtebauliche Erneuerung im 19. Jh. in Anlehnung an die bestehende Bautradition Kirchheims. Es ist wichtiger Bestandteil der Reihe giebelständiger Bauten auf der Südseite der Dreikönigstraße.

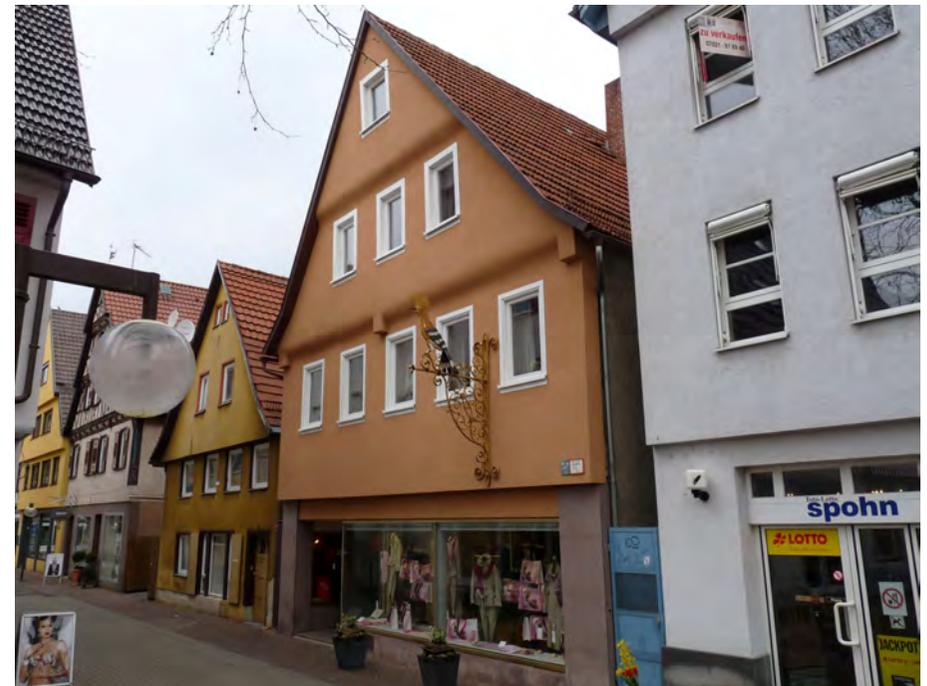
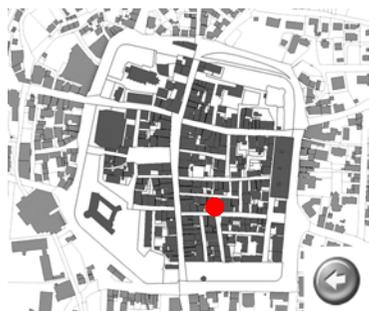
Dreikönigstraße 7

Zweigeschossiges, giebelständiges verputztes Fachwerkhaus auf massivem EG, mit Vorstößen, Satteldach, im Kern wohl um 1700, im EG durch Ladeneinbau von 1954 überformt, 1976 rückwärtiger Anbau.

Das Gebäude ist ein Beispiel für die Architektur des Wiederaufbaus nach dem Stadtbrand von 1690. Es ist trotz der Veränderungen im Erdgeschoss wichtiger Bestandteil der Reihe giebelständiger Bauten auf der Nordseite der Dreikönigstraße.

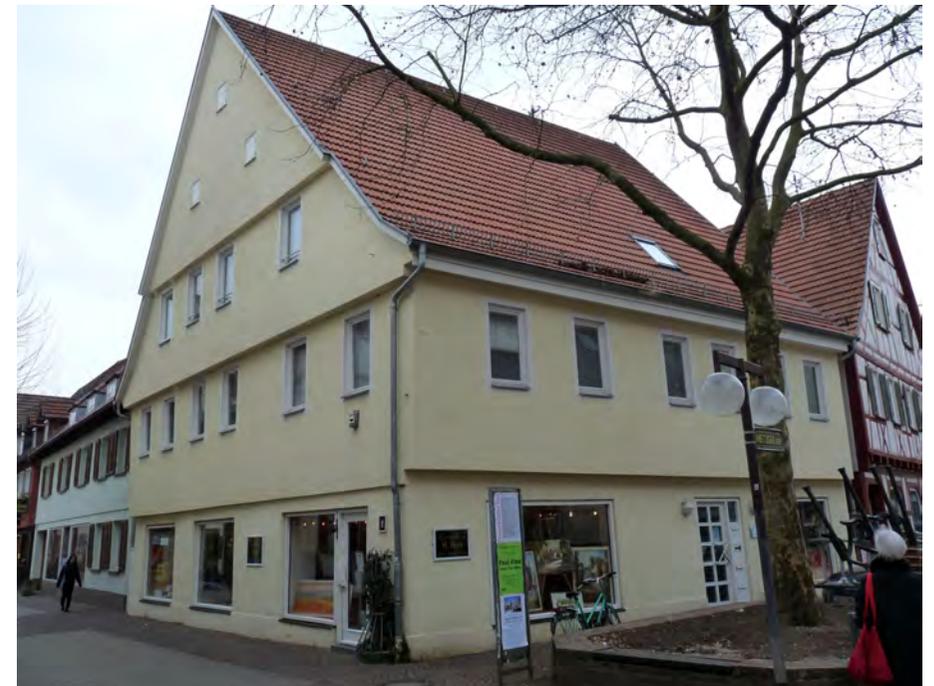
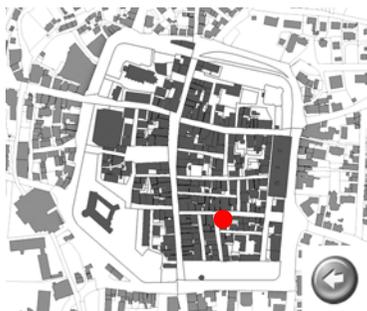
Dreikönigstraße 8

Großer, zweigeschossiger, giebelständiger verputzter Fachwerkbau auf massivem EG, in Ecklage zur Metzgerstraße, mit Vorstößen, Satteldach, um 1700 erbaut, im EG durch Laden- einbau von 1959 und 1971 überformt, 2002 neuer Anstrich und Dachdeckung.

Das Gebäude hat mit seinen für den Wiederaufbau nach dem Stadtbrand von 1690 typischen Elementen dokumentarischen Wert für die Bauweise der mittleren/gehobenen Schicht in Kirchheim. Es ist trotz des veränderten EG wichtiger Bestandteil der Reihe giebelständiger Bauten auf der Südseite der Dreikönigstraße. Der für die Dreikönigstraße vergleichsweise große Baukörper korrespondiert mit dem gegenüberliegenden Gasthof Drei König (Nr. 11).

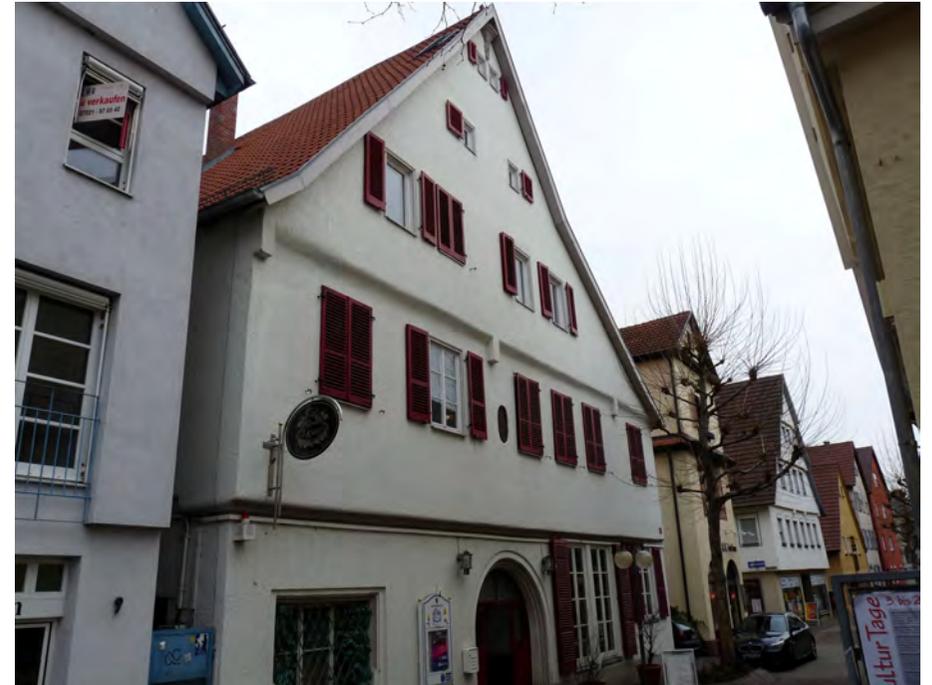
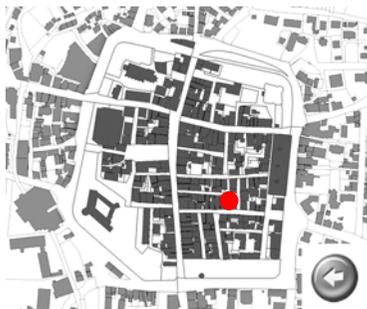
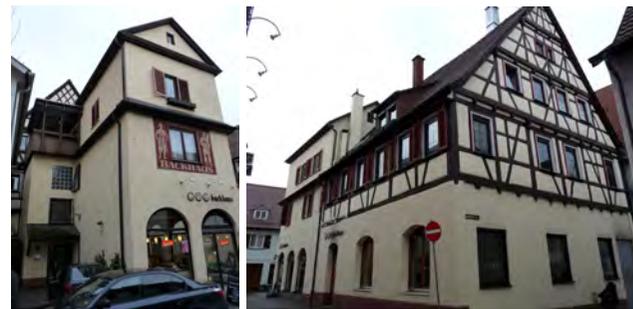
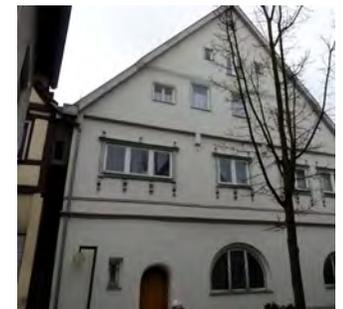
Dreikönigstraße 11, 11-1

Zweigeschossiger, giebelständiger verputzter Fachwerkbau, mit Vorstößen, Satteldach, Fenstererker an der Sophienstraße, bezeichnet 1691, Neidkopf, Rundbogenportal im älteren, massiven EG, um 1600; östlich anschließend ehemalige Scheune, Fachwerkbau mit Vorstößen, Satteldach, im Kern um 1700, 1904 Aufgabe der Brauerei, 1911/12 Umbau der Scheune zum Wohnhaus und Aufstockung mit flachem neoklassizistischem Satteldach an der Dreikönigstraße (ehemaliges Fotoatelier), 2001 Umbau zu Bäckerei; 1998/99 bzw. 2002 umfassende Sanierung und Umbau zu Wohnungen im Hauptgebäude.

Das Gebäude hat mit seinen für den Wiederaufbau nach dem Stadtbrand von 1690 typischen Elementen sowie seinem älteren Kern aus der Zeit vor der Brandkatastrophe dokumentarischen Wert für die Bauweise eines traditionellen Gasthofes. Der große Baukörper und das zugehörige einstige Nebengebäude legen Zeugnis ab von der Sondernutzung als Gasthof. Das Haus ist in hohem Maße prägender Bestandteil der Reihe giebelständiger Bauten in der Dreikönigstraße.

Nebengebäude Nr. 11-1 (li. von vorne, re. von hinten)

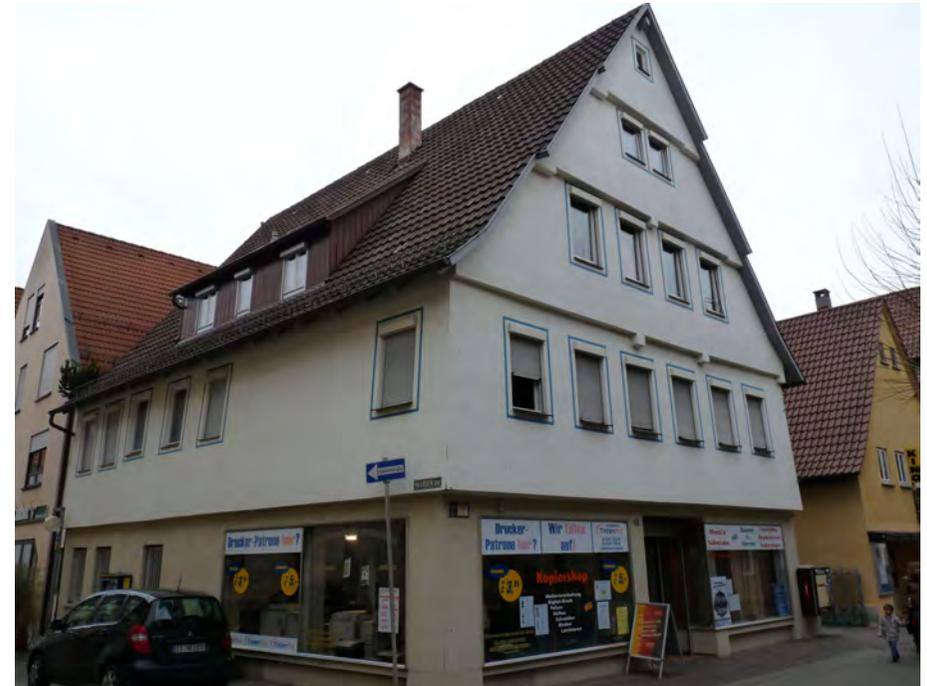
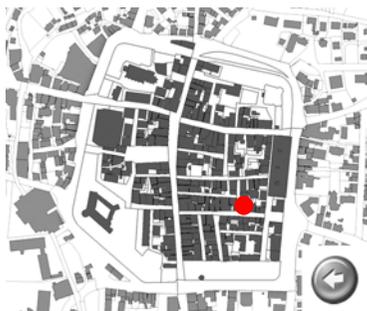
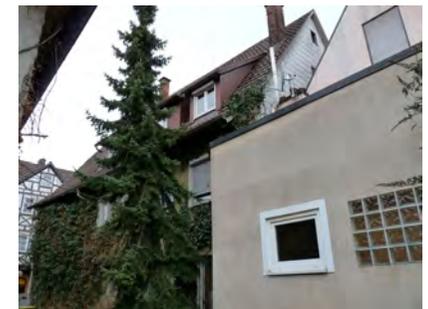
Dreikönigstraße 13

Dreigeschossiger, giebelständiger verputzter Fachwerkbau auf massivem EG, in Ecklage zur Marienstraße, mit Vorstößen, Satteldach, frühes 18. Jh., im Inneren 1956 neue Treppe, Ausbau Dachgeschoß, EG durch Ladeneinbau von 1958 modern überformt.

Das Gebäude hat mit seinen für den Wiederaufbau nach dem Stadtbrand von 1690 typischen Elementen dokumentarischen Wert für die Bauweise der mittleren Schicht in Kirchheim. In markanter Ecklage stehend, ist es wichtiger Bestandteil der Reihe giebelständiger Bauten auf der Nordseite der Dreikönigstraße.

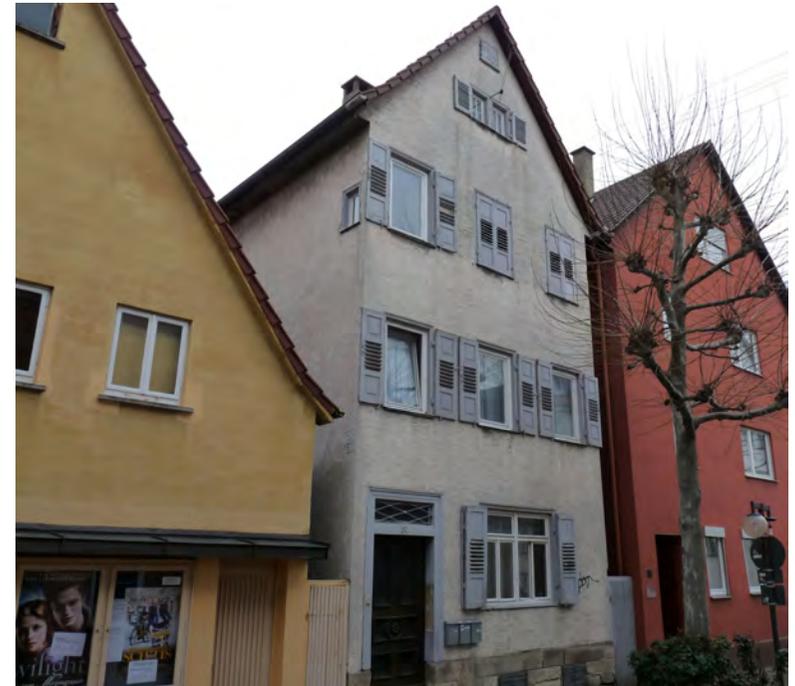
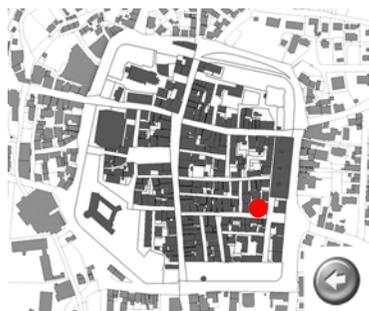
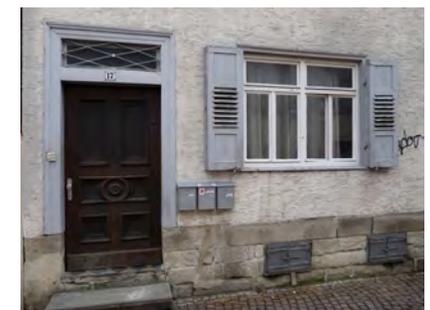
Dreikönigstraße 17

Schmaler, dreigeschossiger, giebelständiger verputzter Fachwerkbau mit massivem EG, keine Verstöße, Satteldach, Eingangstüre mit Oberlicht, 19. Jh.

Das Gebäude ist zusammen mit Turmstraße 14 und 16, Dreikönigstraße 20 sowie Metzgerstraße 3 ein Beispiel eines der wenigen erhaltenen, typischen Klein(handwerker)häuser in der so genannten Heidenschaft sowie der städtebaulichen Erneuerung Kirchheims im 19. Jh.

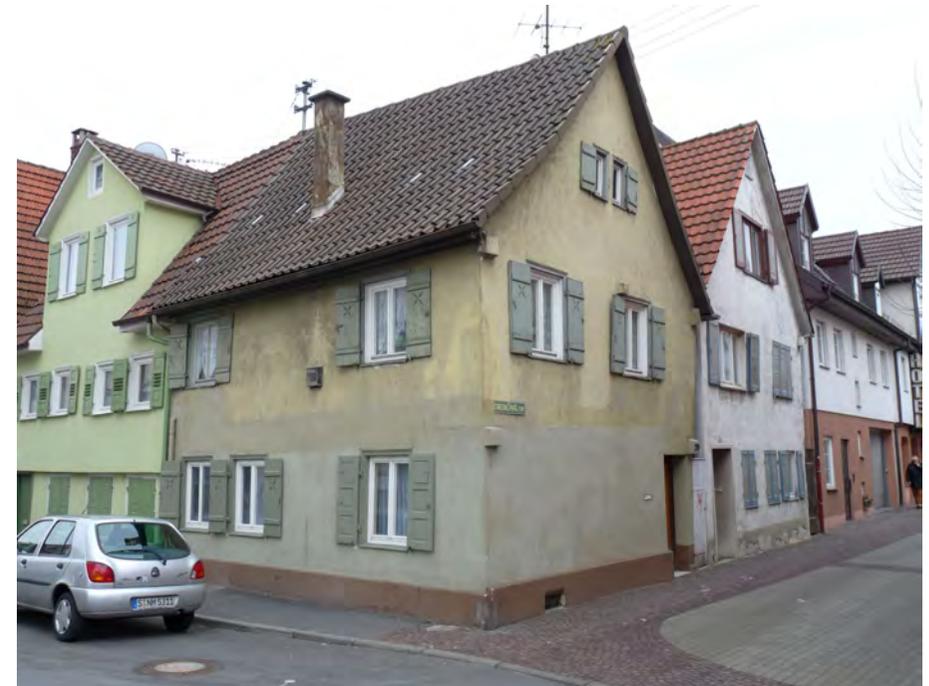
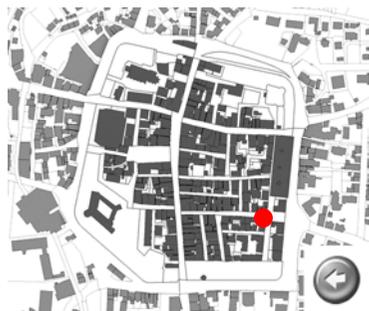
Dreikönigstraße 20

Kleiner, zweigeschossiger, giebelständiger verputzter Fachwerkbau in Ecklage zur Turmstraße am Rand des befestigten Stadtkerns, keine Vorstöße, Satteldach, im Wesentlichen 19. Jh. (evtl. älterer Kern des frühen 18. Jhs.).

Das Gebäude ist zusammen mit Turmstraße 14 und 16, Dreikönigstraße 17 sowie Metzgerstraße 3 ein schlichtes, aber typisches Beispiel eines der wenigen erhaltenen Klein(handwerker)häuser in der so genannten Heidenschaft.

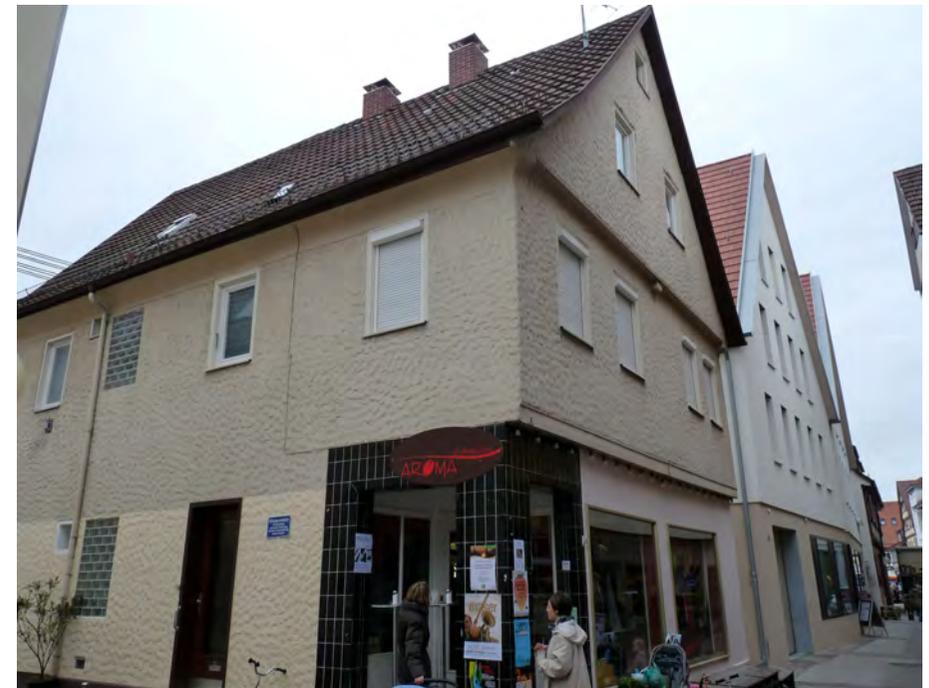
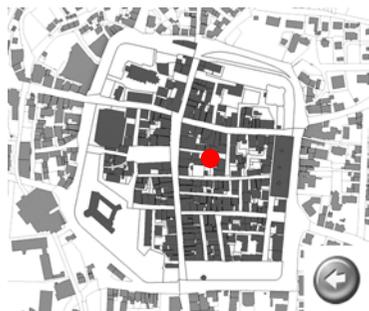
Flachsstraße 8

Zweigeschossiger, giebelständiger verputzter Fachwerkbau auf massivem EG, mit Vorstößen, Satteldach, Kern um 1700, Umbauten im 19. Jh. und 1907, EG durch Ladeneinbau von 1954 überformt, 1969 Einbau Bad und zwei Dachkammern.

Das Gebäude ist ein schlichtes, aber zeittypisches Beispiel für die Architektur des Wiederaufbaus nach dem Stadtbrand von 1690. Es prägt trotz der Veränderungen das Bild der Flachsstraße mit deren giebelständiger Bebauung.

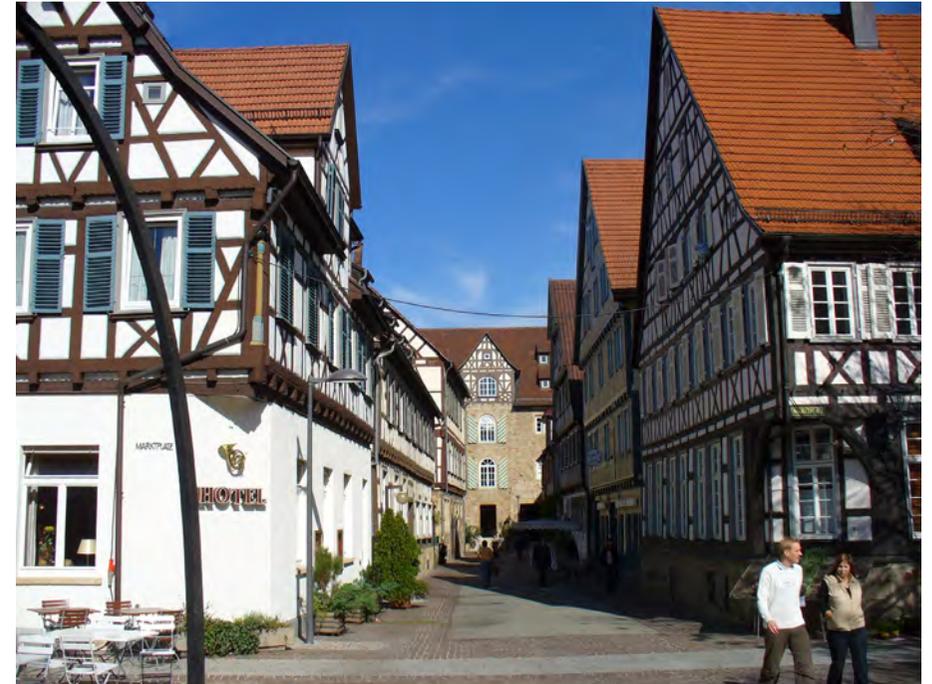
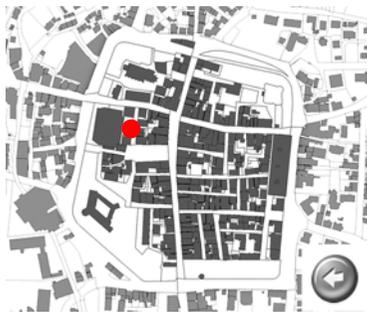
Kurze Nord-Süd-Verbindung zwischen Marktplatz und Max-Eyth-Straße, gerader Verlauf mit dem namensgebenden Kornhaus (Max-Eyth-Straße 19) als Point des Vue im Norden (❶), auf der Westseite von den traufständigen Fachwerkbauten des ehemaligen Spitals und auf der Ostseite von einer Reihe giebelständiger Häuser aus der Wiederaufbauzeit nach dem Stadtbrand 1690 geprägt (❷), Nr. 3/5 Neubau mit Teilen der alten Fachwerkfassade; Teil des rechtwinkligen mittelalterlichen Straßensystems der Stadt mit den Korrekturen nach dem Wiederaufbau 1690 ff.

Die Kornstraße hat mit ihrem dichten historischen Baubestand aus der Zeit um 1700 dokumentarischen Wert für die Gestalt einer Nebengasse im Stadtgefüge von Kirchheim. Die teils sehr repräsentativen Fachwerkbauten zeugen eindrucksvoll von der hohen Bedeutung des im historischen Stadtbild sehr geschlossenen wirkenden Straßenraums.

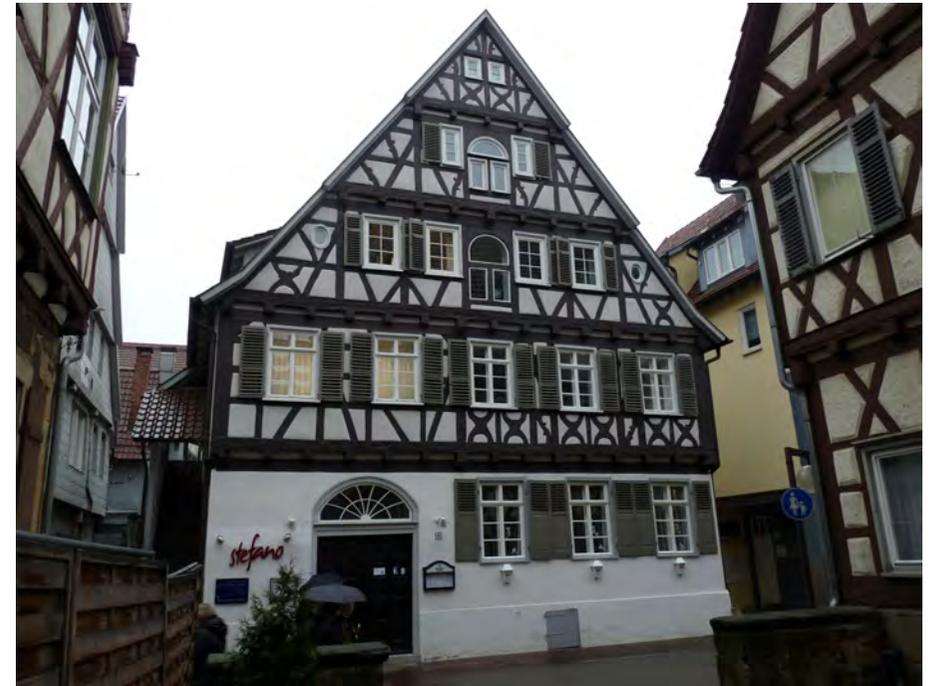
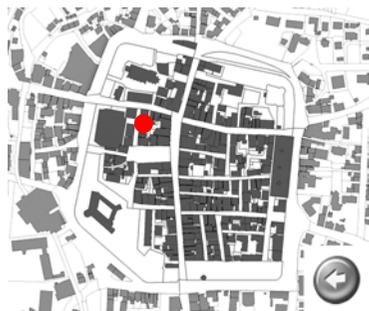
Kornstraße 1

Zweigeschossiger, giebelständiger Fachwerkbau auf massivem EG, mit geschnitzten Vorstößen, im Giebel ehemalige Ladeöffnungen, Feuerböcke in den Brüstungsfeldern, Satteldach, Ende 17. Jh., im EG Eingangstüre mit segmentbogigem Oberlicht des 19. Jhs., 1979 Sanierung der Fassade, 1983 Dachstuhlbrand (Giebel blieben erhalten), 1988 umfassender Umbau/Sanierung.

Das aufwändig gestaltete Gebäude hat mit seinen für den Wiederaufbau nach dem Stadtbrand von 1690 typischen und noch ins 17. Jahrhundert verweisenden Elementen dokumentarischen Wert für die Bauweise der gehobenen Schicht in Kirchheim. Es ist wichtiger Bestandteil des im historischen Stadtbild sehr geschlossen wirkenden Straßenraums der Kornstraße.
