Denkmalpflegerischer Werteplan Gesamtanlage Kirchheim / Teck

**DENKMALPFLEGERISCHER WERTEPLAN
GESAMTANLAGE KIRCHHEIM / T.**

Regierungspräsidium Stuttgart, Referat Denkmalpflege

Gesamtanlage gemäß § 19 DSchG

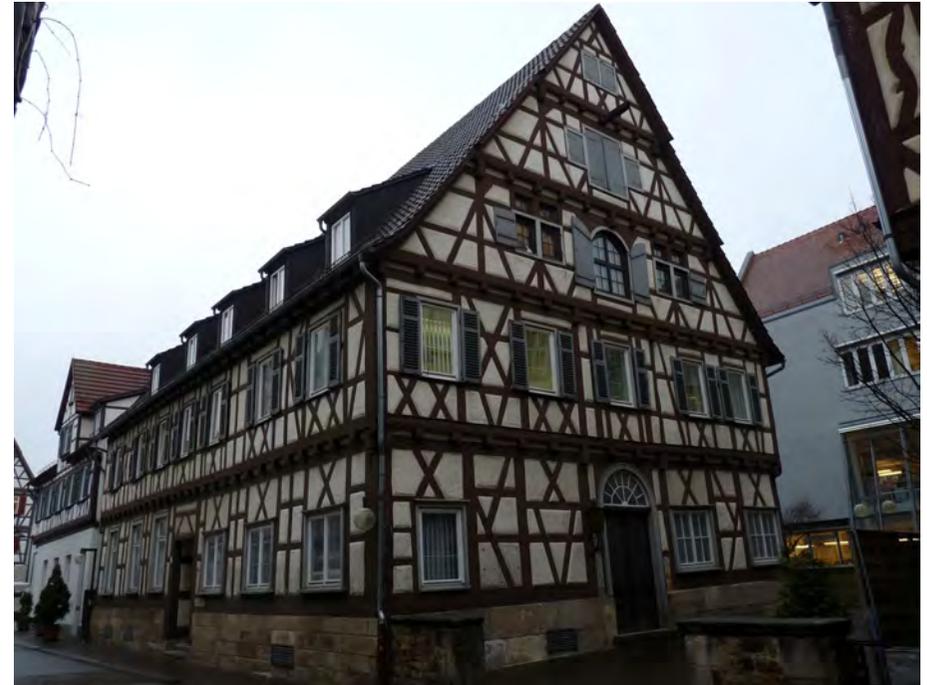
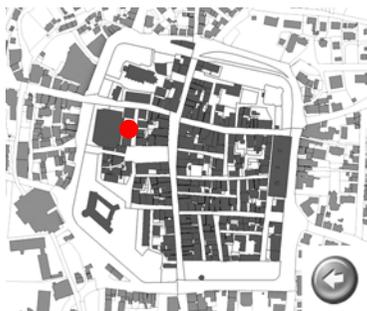
Kornstraße 4

Zweigeschossiger, lang gestreckter Fachwerkbau auf massivem Sockel, in traufständiger Lage zur Kornstraße, giebel- und traufseitige Vorstöße, im Giebel Ladeöffnungen, Andreaskreuze in den Brüstungsfeldern, K-Streben, Satteldach, um 1700 Wiederaufbau anstelle der zerstörten mittelalterlichen Spitalgebäude, Befensterung im 19. Jh. verändert (ebenso Eingangstüre), 1976 Ausbau DG und Verbindungsgang zu Marktplatz 6, 1991 Einbau Wohnung in OG und Heimatstube in EG.

Das aufwändig gestaltete Gebäude hat mit seinen für den Wiederaufbau nach dem Stadtbrand von 1690 typischen und noch ins 17. Jahrhundert verweisenden Elementen dokumentarischen Wert für die anspruchsvolle Bauweise des wohlhabenden Spitals in Kirchheim. Es ist neben dem Haus Max-Eyth-Str. 18 letzter Rest des Spitalhofes in Kirchheim und damit Zeugnis der Geschichte der sozialen Fürsorge in der Stadt. Zudem stellt es einen wichtigen Bestandteil des im historischen Stadtbild sehr geschlossen wirkenden Straßenraums der Kornstraße dar.

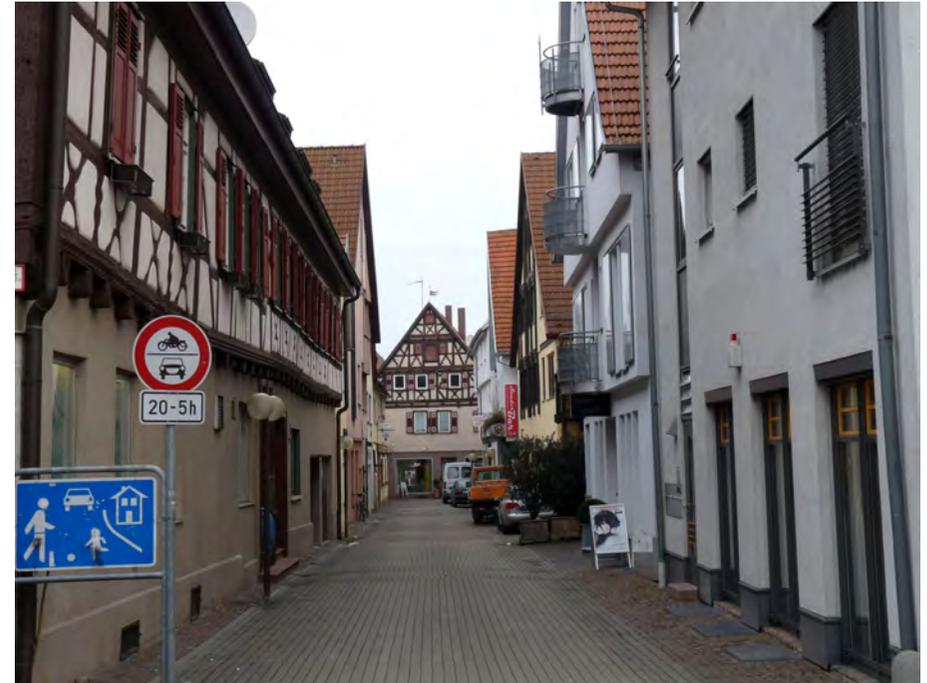
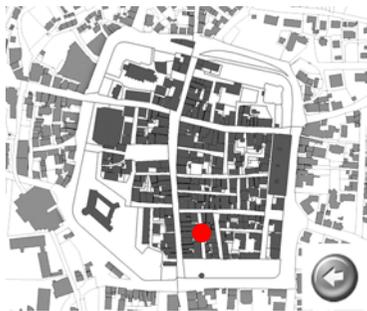
Kurze Nebenverbindung im südöstlichen Viertel der Stadt (Teil der früheren Heidenschaft), die Dreikönigstraße mit dem Rossmarkt parallel zur Metzgerstraße verbindend, vormals an der Stadtmauer endend, sehr gerader Verlauf, an den beiden Enden von den Traufseiten der Häuser an Dreikönigstraße (②) und Rossmarkt geprägt, hier insbesondere vom lang gestreckten Baukörper des ehemaligen Gasthofes Roter Ochse (①); dazwischen überwiegend jüngere Bausubstanz bzw. Rückseiten der Gebäude an der Marktstraße; Teil des rechtwinkligen mittelalterlichen Straßensystems der Stadt mit den Korrekturen nach dem Wiederaufbau 1690 ff.

Die Küferstraße hat mit ihren Resten von historischer Bausubstanz aus der Zeit um 1700 am nördlichen und südlichen Ende eingeschränkten dokumentarischen Wert für die Gestalt einer Nebengasse im Stadtgefüge von Kirchheim.

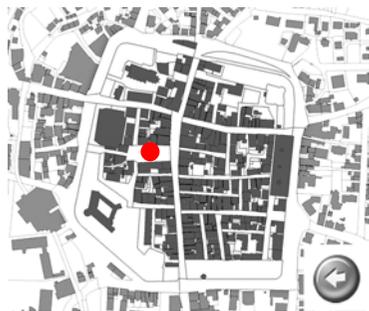
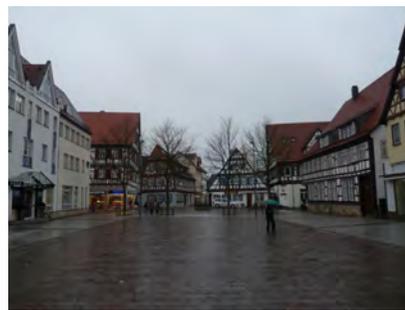
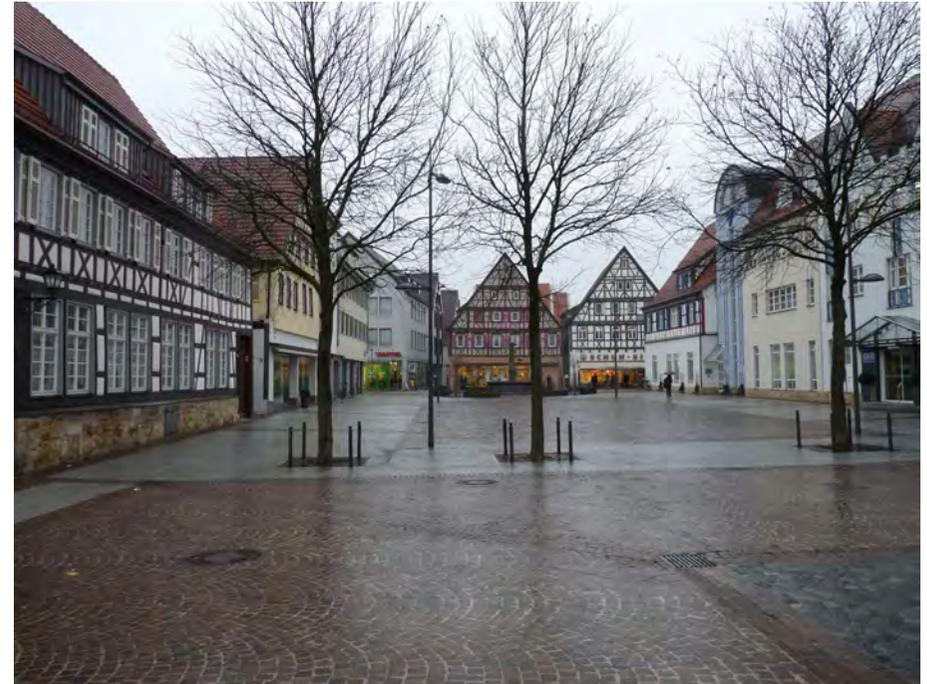
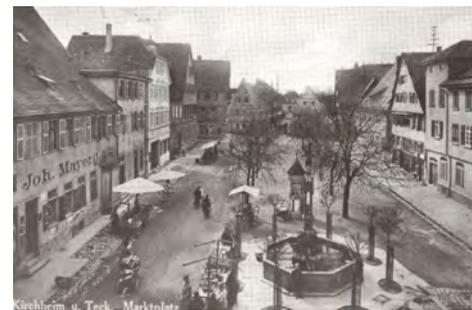
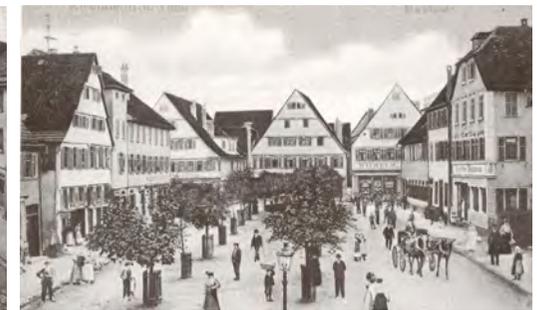
Regelmäßige längsrechteckige Platzanlage inmitten der Stadt mit unregelmäßiger, teils giebel-, teils traufständig ausgerichteter, sehr repräsentativer Bebauung, überwiegend aus der Zeit des Wiederaufbaus nach dem Stadtbrand von 1690 stammend, auf der Südseite Neubebauung von 1988; Brunnen als akzentuierender Bestandteil des Platzes nahe der Marktstraße.

Bis zum Brand 1690 stand in der Mitte des Platzes das mittelalterliche Kauf- und Rathaus; nach 1690 verkleinerter Wiederaufbau als herrschaftliches Kaufhaus/Fleischbank/Brotlaube (1822 abgebrochen); Fundamente und Keller der Vorgängerbebauung teils noch vorhanden bzw. archäologisch nachgewiesen.

Der Marktplatz hat als zentraler Platzraum in der Stadt hohe Bedeutung für Stadtbaugeschichte und Stadtgestalt und zeugt mit seinen repräsentativen Fachwerkbauten vom anspruchsvollen bürgerlichen Bauen in wichtigster Lage. Mit der großen Freifläche wird auch ein Teil der Stadtbaugeschichte (Verzicht auf den Wiederaufbau des alten Rathauses) nach der Brandkatastrophe von 1690 bis heute offenbar.

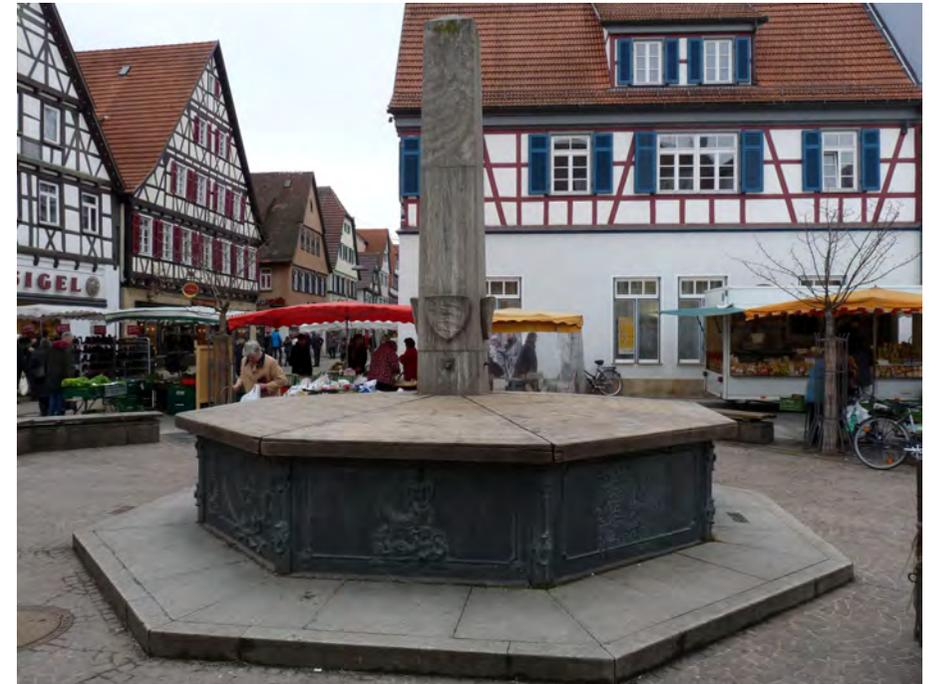
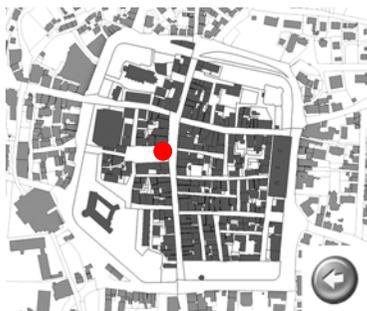
Brunnen

Achteckiger gusseiserner Brunnentrog mit Reliefs und Wappen Karl Eugens, Arbeit aus Königsbronn, 1776 errichtet anstelle des möglicherweise bereits im Mittelalter angelegten, 1612/13 erneuerten steinernen Vorgängers, Brunnensäule in den 1960er Jahren erneuert.

Dokument der historischen Wasserversorgung und der repräsentativen Marktplatzgestaltung des späten 18. Jhs.

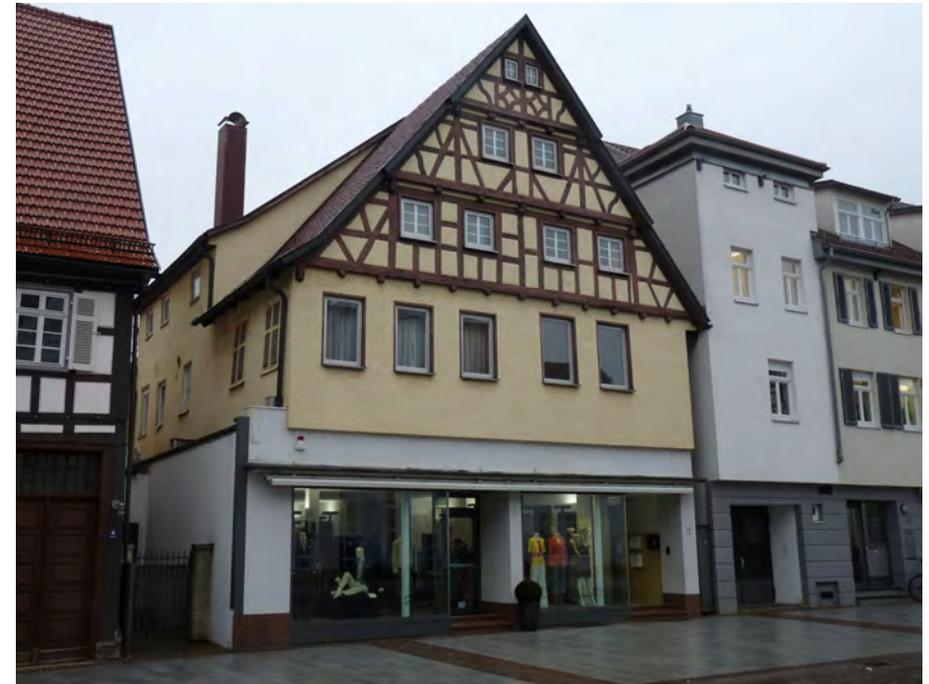
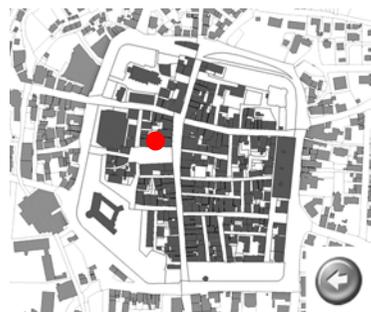
Marktplatz 2

Zweigeschossiges, giebelständiges verputztes Fachwerkhaus (Giebel mit Sichtfachwerk freigelegt, Rautenformen in den Brüstungsfeldern des Giebeldreiecks) auf massivem EG, mit Vorstöben, Satteldach, im Kern um 1700, OG wohl im 19. Jh. verändert, 1948 Instandsetzung östliche Hauswand, EG durch Ladeneinbau von 1961 und 2002 stark überformt.

Das Gebäude ist ein Beispiel für die Architektur des Wiederaufbaus nach dem Stadtbrand von 1690. Es trägt trotz der starken Veränderungen im Erdgeschoss zur Geschlossenheit der nördlichen Marktplatzfront bei.

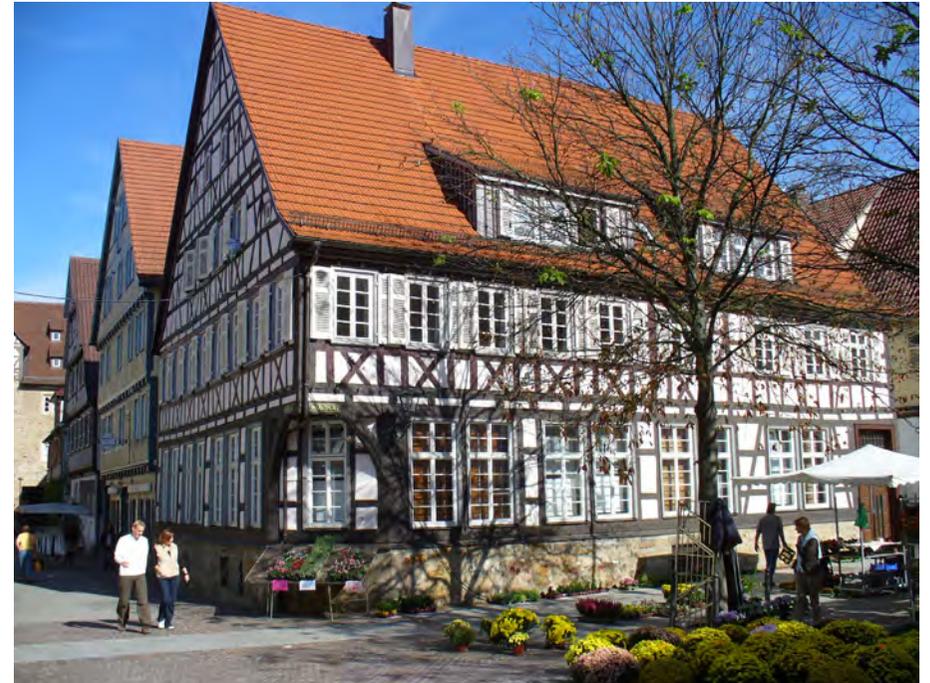
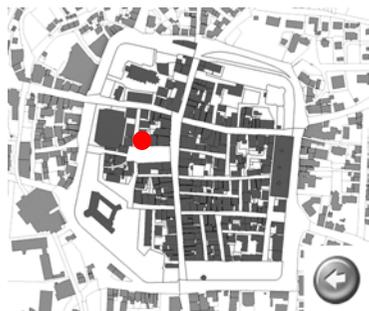
Marktplatz 4

Zweigeschossiger Fachwerkbau auf massivem Sockel, in Ecklage zur Kornstraße, mit Andreaskreuzen in den Brüstungsfeldern, flache Vorstöße, Satteldach, vergrößerte Fenster und Fachwerkveränderungen im EG, anstelle des 1690 zerstörten kleinen (städtischen) Kornhauses im 18. Jh. errichtet, diverse Veränderungen des 20. Jhs. (1924 Vergrößerung der rückwärtigen Backstube, 1954 kleinere Ausbauten im DG, 1971 Ladenumbau und Schaufenstereinbau, 1974 Umbau OG, 1976 Ausbau des DG, 2002 Umbau und neue Befensterung, vor allem EG).

Das aufwändig gestaltete Gebäude hat dokumentarischen Wert für die zweite Bauphase nach dem Stadtbrand mit dem Verzicht auf größere Vorstöße unter Beibehalt traditioneller Zierfachwerkelemente im 18. Jh. Es ist Zeugnis für die Bauweise der gehobenen Schicht in Kirchheim am zentralen Marktplatz. Als Gelenk zwischen Marktplatz und Kornstraße ist es wichtiger Bestandteil beider im historischen Stadtbild sehr geschlossen wirkenden Straßen- bzw. Platzräume.

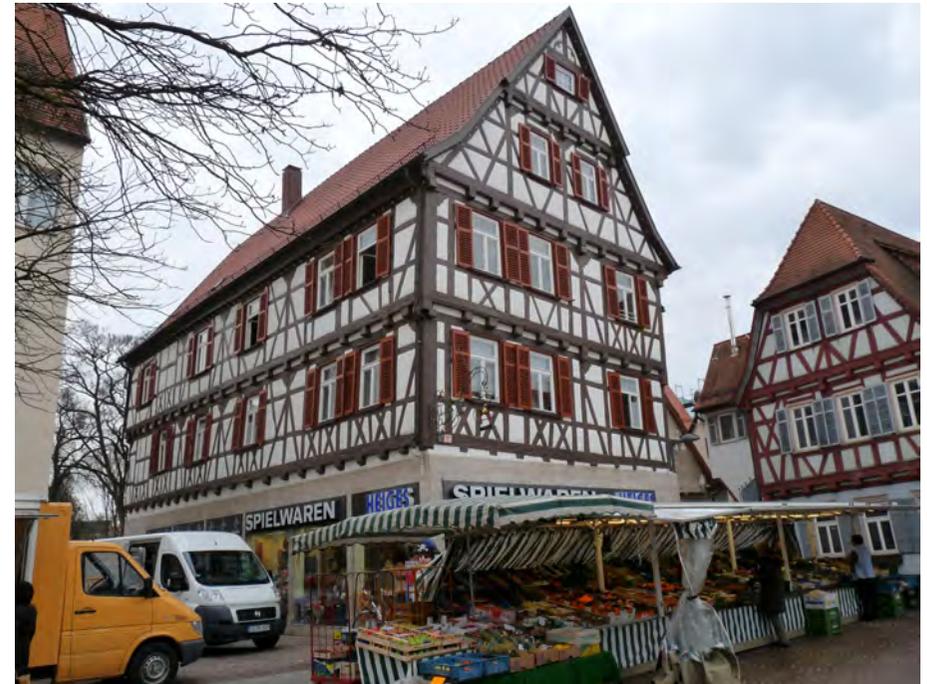
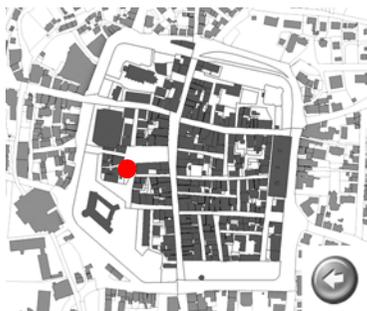
Marktplatz 5

Lang gestreckter dreigeschossiger Fachwerkbau auf massivem EG, freistehend an der Südwestecke des Marktplatzes, mit giebel- und traufseitigen Vorstößen, Andreaskreuze in den Brüstungsfeldern, K-Streben, Satteldach, 1702 erbaut, archivalische Erwähnung einer Sommerstube, 1818-1872 Amtsgericht mit Gefängnis, 1872 Verkauf an Privat, 1967 Überformung des EG durch Ladeneinbau, 1981 Fachwerkfreilegung und Fassadenanierung, 1997 Anbau Aufzug rückwärtig; zugehörig ein rückwärtiges, im 19. Jh. stark verändertes ehemaliges Nebengebäude.

Das aufwändig gestaltete Gebäude hat mit seinen für den Wiederaufbau nach dem Stadtbrand von 1690 typischen und noch ins 17. Jahrhundert verweisenden Elementen dokumentarischen Wert für die gehobene Bauweise eines kirchlichen Sondergebäudes am zentralen Marktplatz. Es ist als südwestlicher Abschluss des im historischen Stadtbild sehr geschlossen wirkenden Marktplatzes von großer Bedeutung.

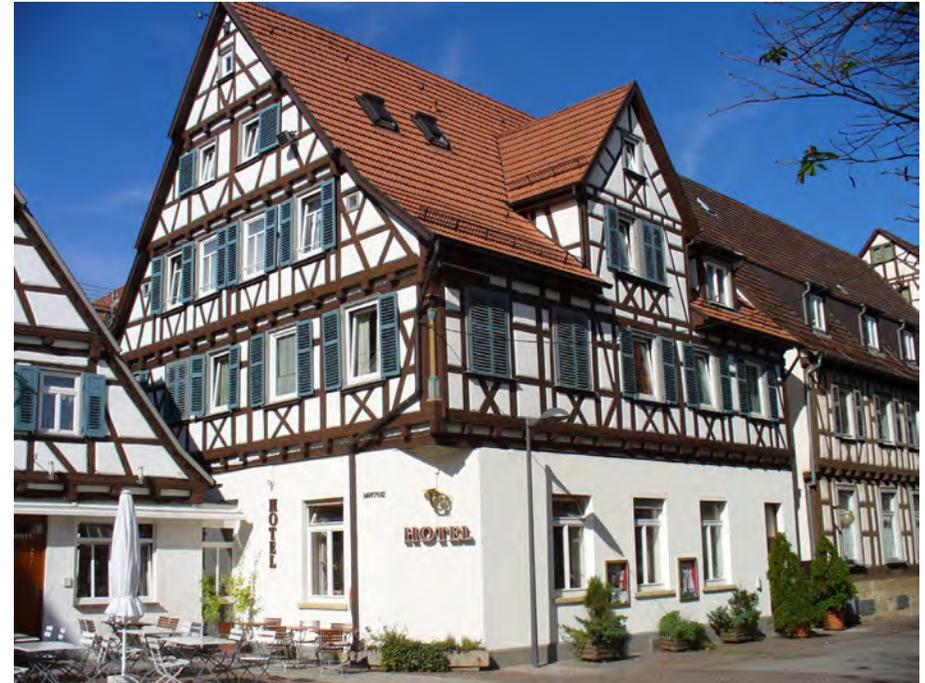
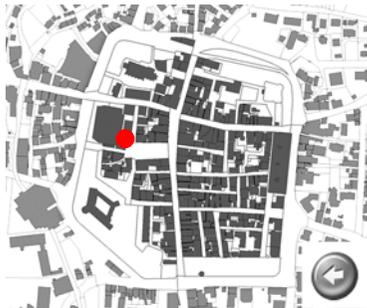
Marktplatz 6

Zweigeschossiger Fachwerkbau auf massivem EG, in Ecklage zur Kornstraße an der Nordostecke des Marktplatzes, mit geschnitzten Vorstößen im Giebel, Andreaskreuze in den Brüstungsfeldern, geschnitzter Eckständer, Satteldach, um 1700 erbaut, im 19. Jh. EG massiv erneuert und Zwerchhaus angebaut, 1990 neuer rückwärtiger Anbau und komplette Sanierung/Umbau des Altbaus.

Das Gebäude steht im Bereich des umfangreichen mittelalterlichen Spitalkomplexes, das wie hier später teilweise an Bürger veräußert wurde.

Das Gebäude hat mit seinen für den Wiederaufbau nach dem Stadtbrand von 1690 typischen und noch ins 17. Jahrhundert verweisenden Elementen dokumentarischen Wert für die Bauweise der gehobenen bürgerlichen Schicht am zentralen Marktplatz. Es ist als nordwestlicher Abschluss des im historischen Stadtbild sehr geschlossen wirkenden Marktplatzes von großer Bedeutung.

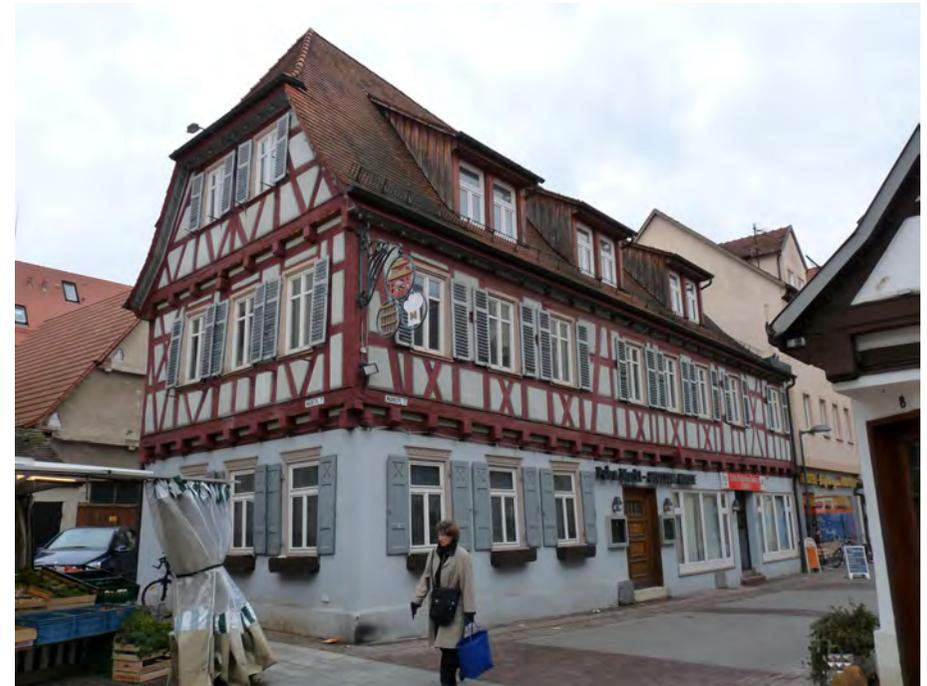
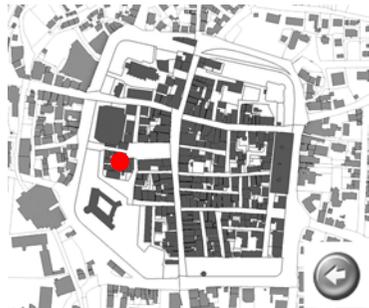
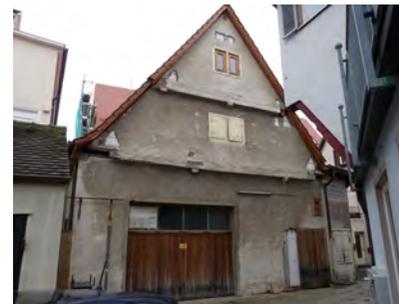
Marktplatz 7, 7/1

Zweigeschossiger Fachwerkbau auf massivem EG, giebelständig am Westende des Marktplatzes stehend, mit geschnitzten Vorstößen im Giebel, traufseitig Andreaskreuze in den Brüstungsfeldern, Halbwalmdach, rückwärtig Winkelbau nach Süden sowie jüngere Erweiterung, erste Hälfte 18. Jh., im EG im 19. Jh. (vor allem EG) massiv erneuert, geschnitzte Fensterrahmen erhalten, im 20. Jh. diverse Veränderungen, zuletzt 1984 umfassende Sanierung; zugehörige, in kleiner Gasse zurückversetzte verputzte Fachwerkscheune mit Vorstößen, um 1700, 1900 nach Westen mit Schuppen erweitert, 1951 Umbau und Einbau Weinkeller.

Das Gebäude hat mit seinen für den Wiederaufbau nach dem Stadtbrand von 1690 typischen und noch ins 17. Jahrhundert verweisenden Elementen dokumentarischen Wert für die Bauweise eines traditionellen Gasthofes am zentralen Marktplatz. Es bildet zusammen mit Marktplatz 8 eine Torsituation als westlicher Abschluss des im historischen Stadtbild sehr geschlossen wirkenden Marktplatzes.

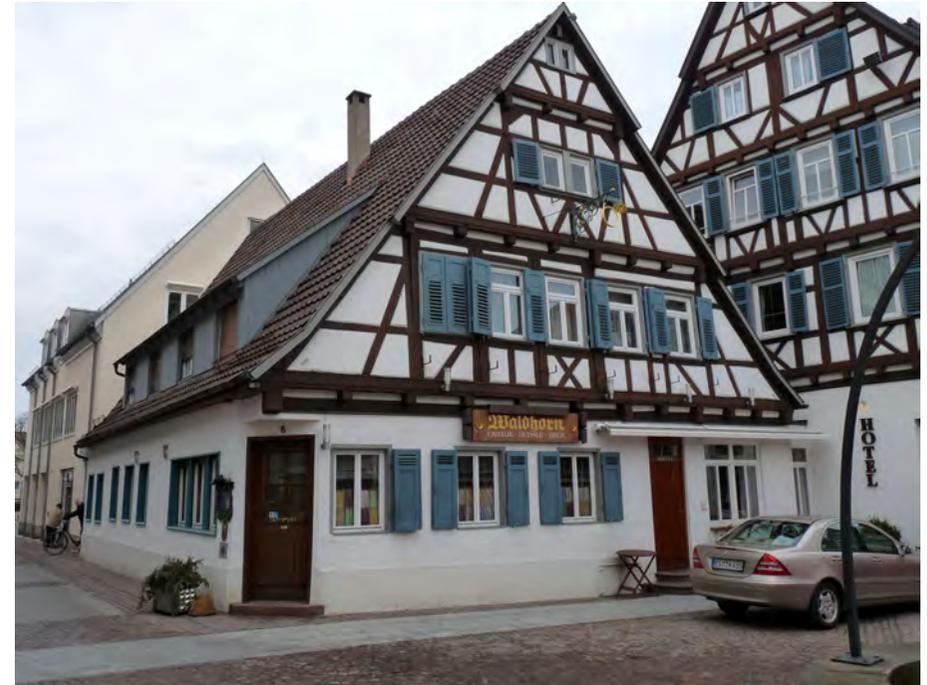
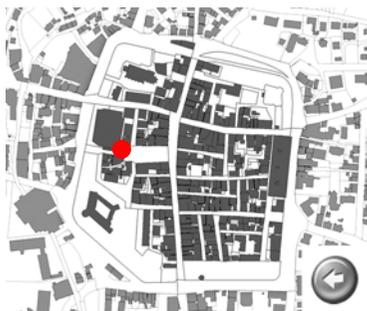
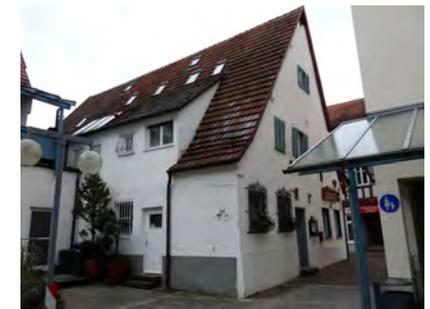
Marktplatz 8

Eingeschossiger Fachwerkbau mit massivem EG, am westlichen Ende des Marktplatzes, geschnitzte Vorstöße im Giebel, Ausleger mit Waldhorn, Satteldach, um 1700 erbaut, 1904 Umbau Südseite, 1950 Einbau Dachgaube, 1970 Umbau Gaststätte, 2002 Neuanstrich.

Das ungewöhnlicherweise in zentraler Lage nur eingeschossige Gebäude hat mit seinen für den Wiederaufbau nach dem Stadtbrand von 1690 typischen und noch ins 17. Jahrhundert verweisenden Elementen dokumentarischen Wert für die Bauweise der mittleren Schicht in Kirchheim. Es bildet zusammen mit Marktplatz 7 eine Torsituation als westlicher Abschluss des im historischen Stadtbild sehr geschlossen wirkenden Marktplatzes.

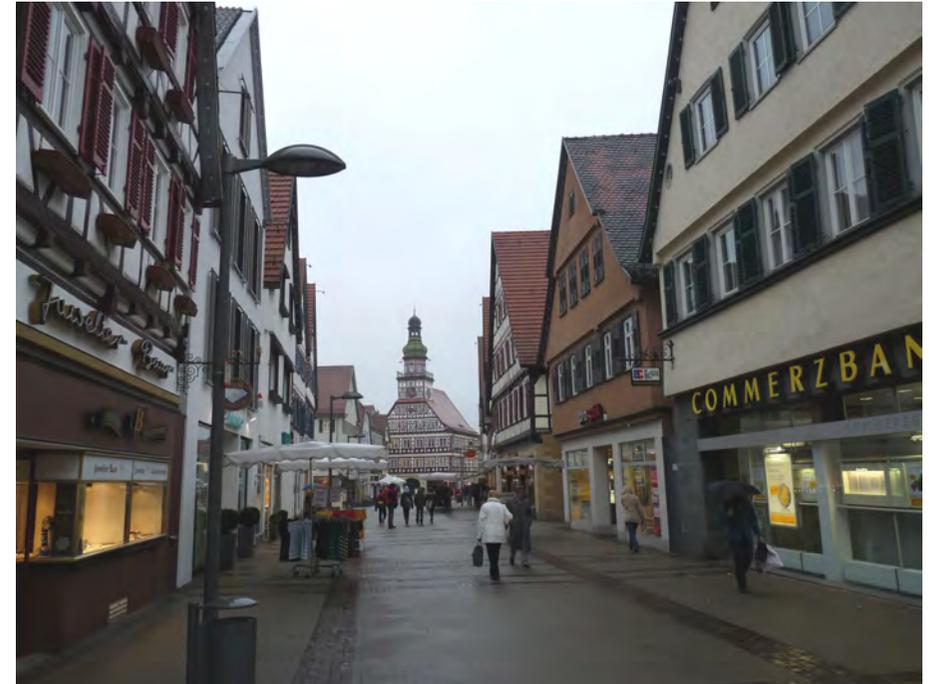
❶ Ansicht nach Norden (bei Nr. 33)

Zentrale Nord-Süd-Achse der Stadt, vom 1829 abgebrochenen Oberen zum 1811 abgegangenen Unteren (Lindacher) Tor in durchgehender Biegung verlaufend, zwischen heutigem Markt- platz und Rathaus als einstiger Straßenmarkt deutlich aufgewei- tet, lange giebelständige Reihe von Fachwerkbauten aus der Wiederaufbauzeit um 1700, wenige Unterbrechungen durch traufständige Gebäude des späteren 18. und 19. Jhs., im middle- ren Teil (❶) rund um die Hauptstraßenkreuzung und am Markt- platz repräsentative, gen Norden (❷) und Süden überwiegend kleinere und einfacher gestaltete Bürgerhäuser, zentraler Blick- punkt ist das in den Straßenraum vorgerückte Rathaus mit Glo- ckenturm; Teil des rechtwinkligen mittelalterlichen Straßensys- tems der Stadt mit den Korrekturen nach dem Wiederaufbau 1690 ff.; früher in Schmidgasse und Oberer Markt getrennt. Als zentrale Leitlinie der Stadt mit sehr dichter und hochwertiger historischer Bausubstanz hat die Marktstraße mit ihrem typi- schen Wiederaufbauten der Zeit um 1700 sehr hohen dokumen- tarischen Wert für die strukturelle und bauliche Entwicklung und die Gestalt der Stadt.

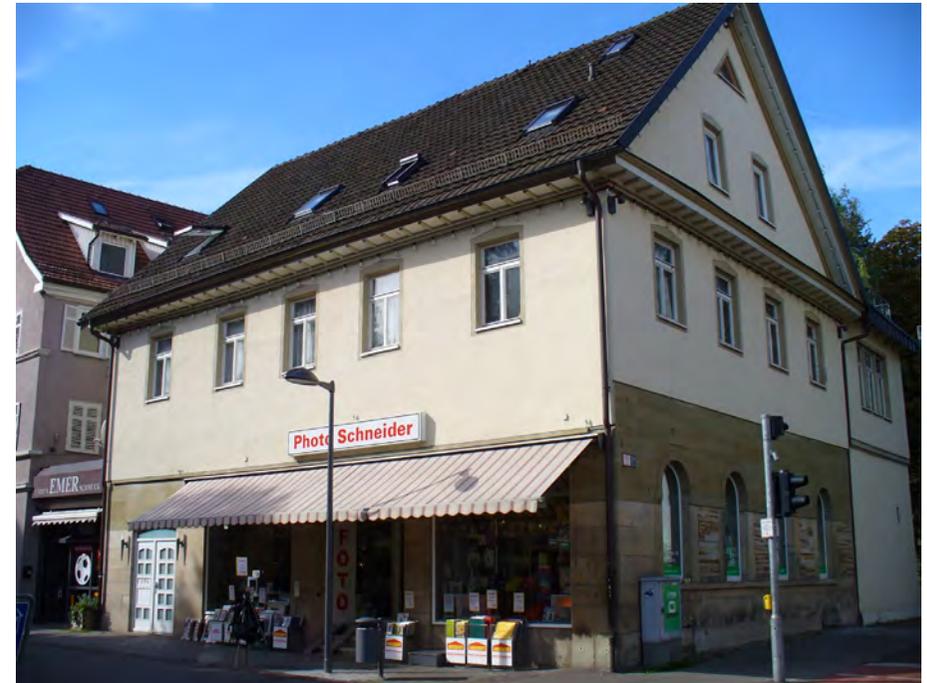
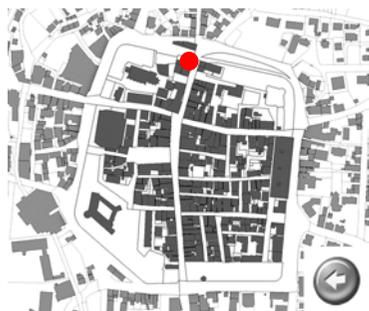
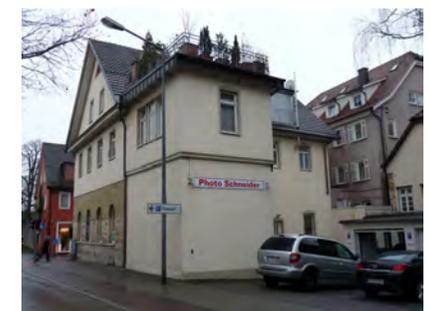
Marktstraße 2

Traufständiger verputzter Fachwerkbau auf massivem Sandstein-EG (dort giebelseitig rundbogige Fenster), regelmäßige Fenstergliederung im OG, kassettierte, kräftige und umlaufende Traufe, Satteldach, im EG moderner Ladeneinbau, Mitte des 19. Jhs. direkt benachbart zum 1811 abgegangenen Unteren oder Lindacher Tor errichtet.

Als einer der wenigen Neubauten des 19. Jhs. im ehemaligen Stadtgrabenbereich besitzt das zeittypisch in klassizistischer Formensprache gestaltete Gebäude beispielhafte Bedeutung für die jüngere Stadtentwicklung Kirchheims.

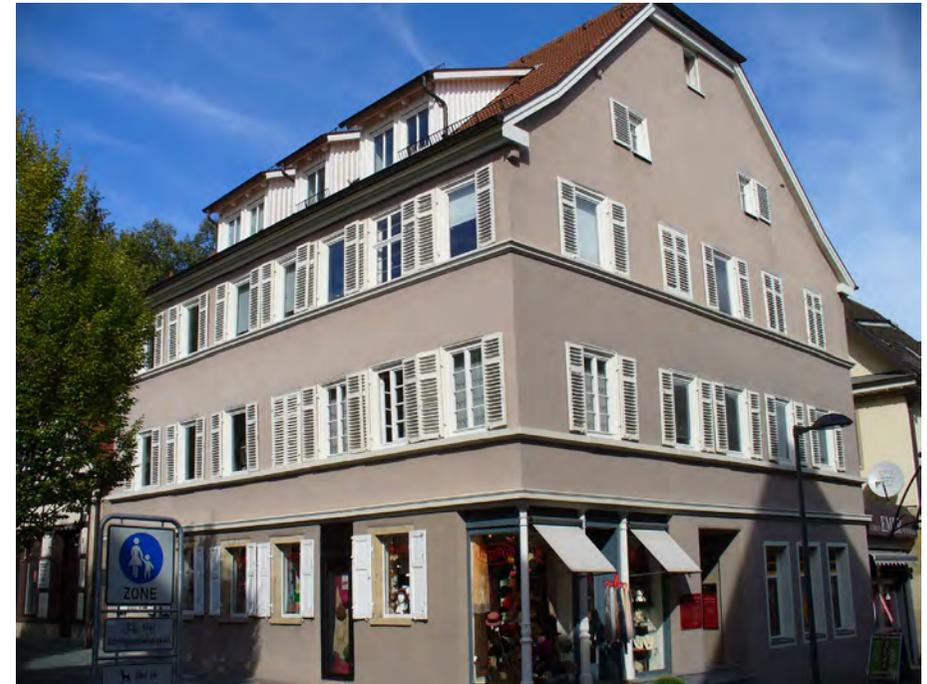
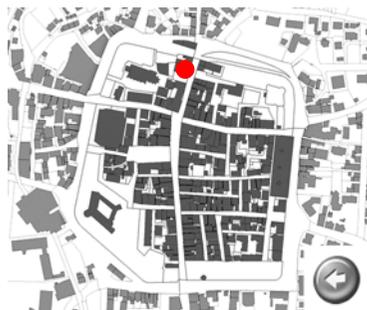
Marktstraße 4

Dreigeschossiges verputztes Gebäude in Ecklage zum Wiederholtplatz, mit Geschoßgesimsen und (modern erneuertem) Krüppelwalmdach, im Kern spätes 18. Jh., im EG Ladeneinbau des 19. Jhs. mit gusseisernen Säulen, 1895 Zwischenbau zu Nr. 2 errichtet, 1978 Umbau im Inneren und Fassadenänderungen, 1984 Dachgaupe, 1988 komplette Erneuerung des Dachstuhls, 2007 Umbau Wohnung 1. DG.

Als einstmals letzter nördlicher Baukörper der Marktstraße am ehemaligen Unteren Tor anstelle der alten Kelter gelegen (vgl. historischer Katasterplan von 1828), beinhaltet das Haus wichtige stadthistorische Informationen. Der dominante Baukörper prägt zudem den nördlichen Stadteingang in markanter Ecklage.

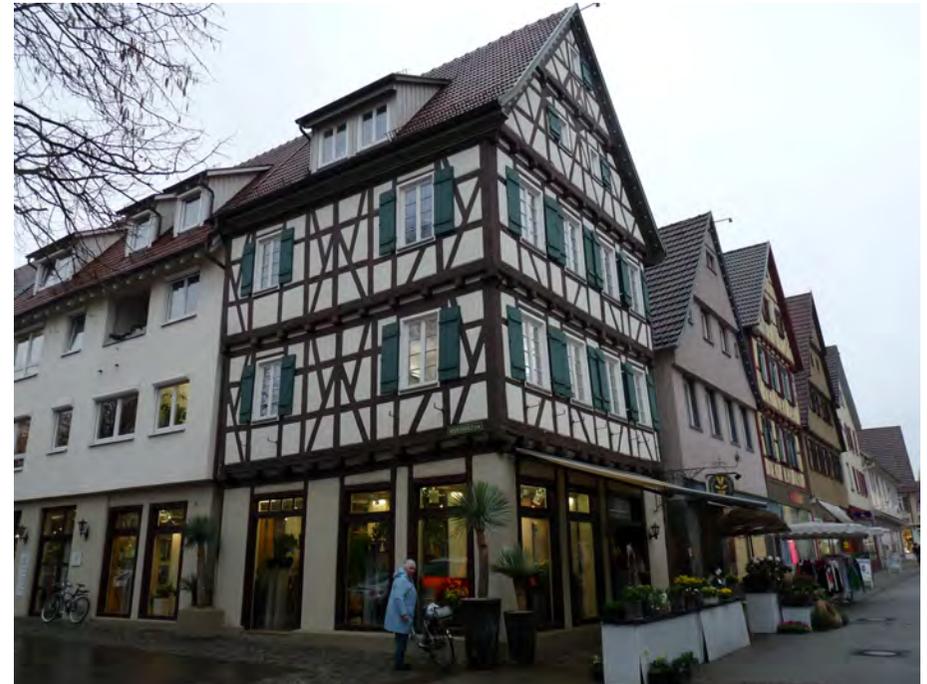
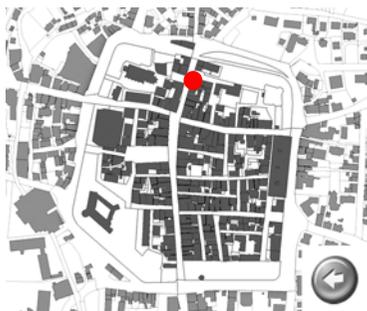
Marktstraße 5

Dreigeschossiger Fachwerkbau auf massivem EG, in Ecklage zur Wiederholtstraße, mit trauf- und giebelseitigen Vorstößen, K-Streben, Satteldach, um 1700 erbaut, Türblatt des 19. Jhs., EG 1880, 1913 und zuletzt 1982 mit Schaufensterfassade überformt.

Als einstmals letzter nördlicher Baukörper der Marktstraße am ehemaligen Unteren Tor gelegen (vgl. historischer Katasterplan von 1828), beinhaltet das Haus wichtige stadtgeschichtliche Informationen. Der dominante hohe Baukörper prägt zudem den nördlichen Stadteingang in markanter Ecklage. Das Gebäude selbst hat mit seinen für den Wiederaufbau nach dem Stadtbrand von 1690 typischen und noch ins 17. Jahrhundert verweisenden Elementen dokumentarischen Wert für die Bauweise der mittleren Schicht in Kirchheim.

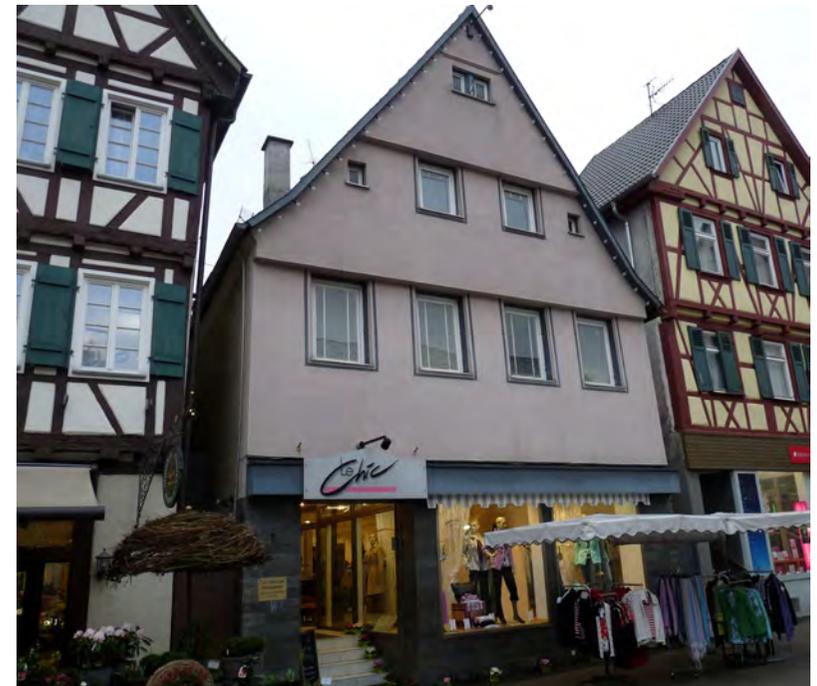
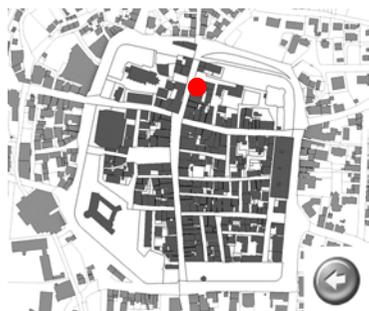
Marktstraße 7

Zweigeschossiger giebelständiger verputzter Fachwerkbau auf massivem EG, mit Vorstößen im Giebel, Satteldach, um 1700 erbaut, im EG 1925 und zuletzt 1955 überformt, 1958 Umbau DG.

Das Gebäude ist ein schlichtes, aber charakteristisches Beispiel für die Architektur des Wiederaufbaus nach dem Stadtbrand von 1690. Es ist trotz der Veränderungen im Erdgeschoss wichtiger Bestandteil der geschlossenen Reihe giebelständiger Bauten in der nördlichen Marktstraße.

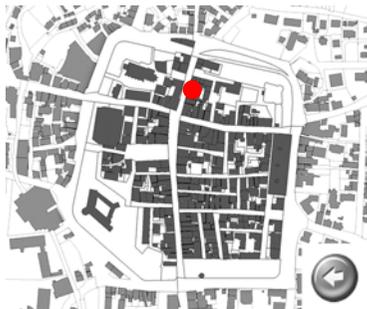
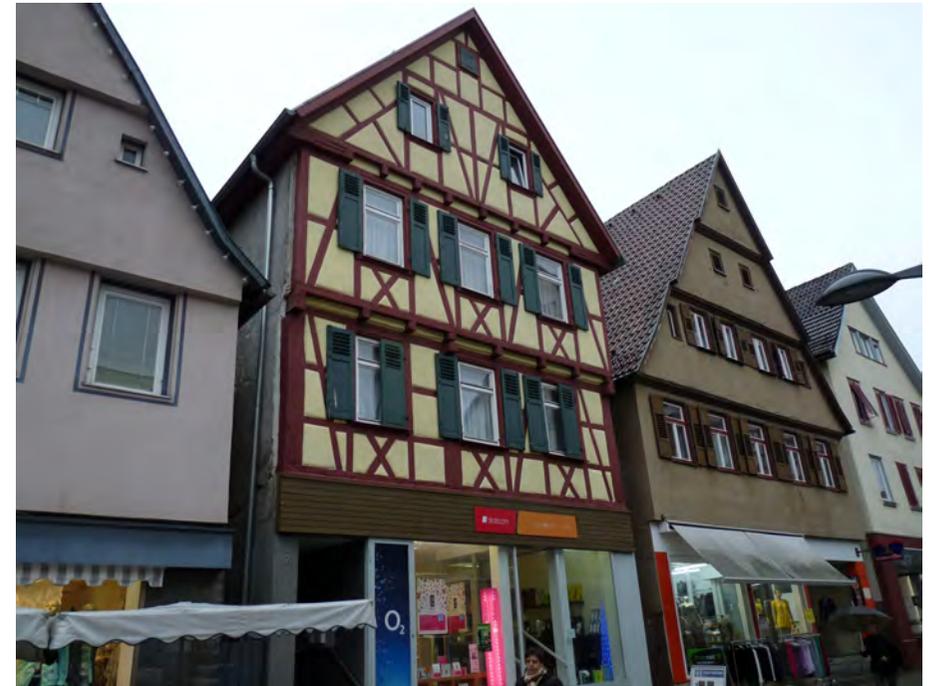
Marktstraße 9

Dreigeschossiger giebelständiger Fachwerkbau auf massivem EG, mit Vorstößen im Giebel, Andreaskreuze in den Brüstungsfeldern, im Kern möglicherweise noch 1. Hälfte 18. Jh., um 1900 aufgestockt und mit neuem, flacherem Satteldach versehen, EG durch Ladeneinbau 1894 und zuletzt 1963 modern überformt.

Das Gebäude ist ein schlichtes, aber charakteristisches Beispiel für die Architektur des Wiederaufbaus nach dem Stadtbrand von 1690 sowie für die städtebauliche Erneuerung der Zeit um 1900 in der Altstadt angepassten Fachwerkformen. Es ist trotz der Veränderungen im Erdgeschoss wichtiger Bestandteil der geschlossenen Reihe giebelständiger Bauten in der nördlichen Marktstraße.

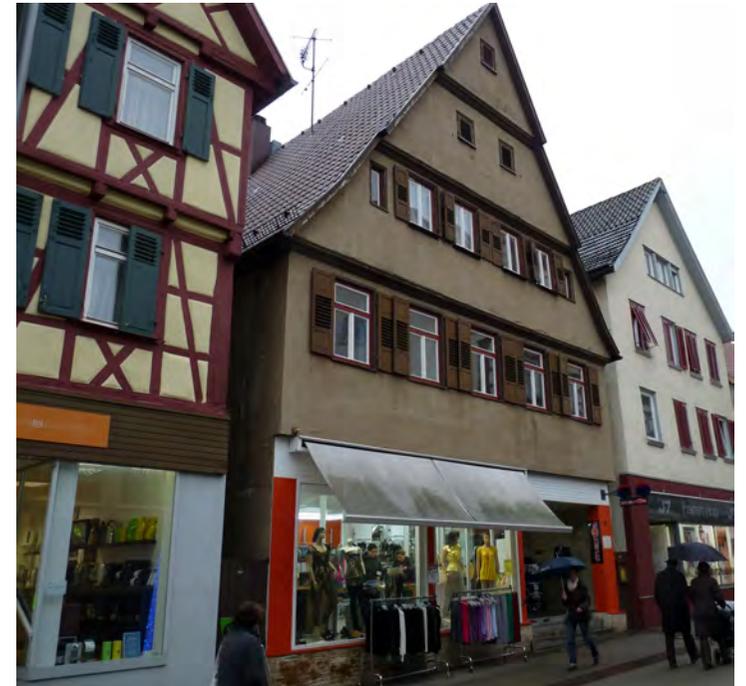
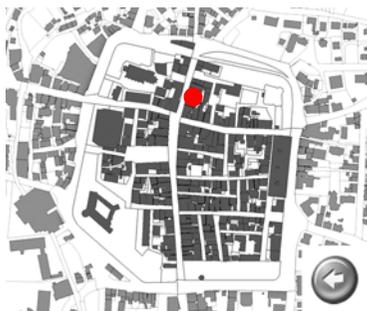
Marktstraße 11

Zweigeschossiger giebelständiger verputzter Fachwerkbau auf massivem EG, mit profilierten Vorstößen im Giebel, Satteldach, um 1700 erbaut, EG durch Ladeneinbau 1890, 1959, 1969 und zuletzt 1989 modern überformt, 1903 Anbau Wurstküche rückwärtig.

Das Gebäude hat mit seinen für den Wiederaufbau nach dem Stadtbrand von 1690 typischen und noch ins 17. Jahrhundert verweisenden Elementen dokumentarischen Wert für die Bauweise der mittleren Schicht in Kirchheim. Es ist wichtiger Bestandteil der geschlossenen Reihe giebelständiger Bauten der nördlichen Marktstraße.

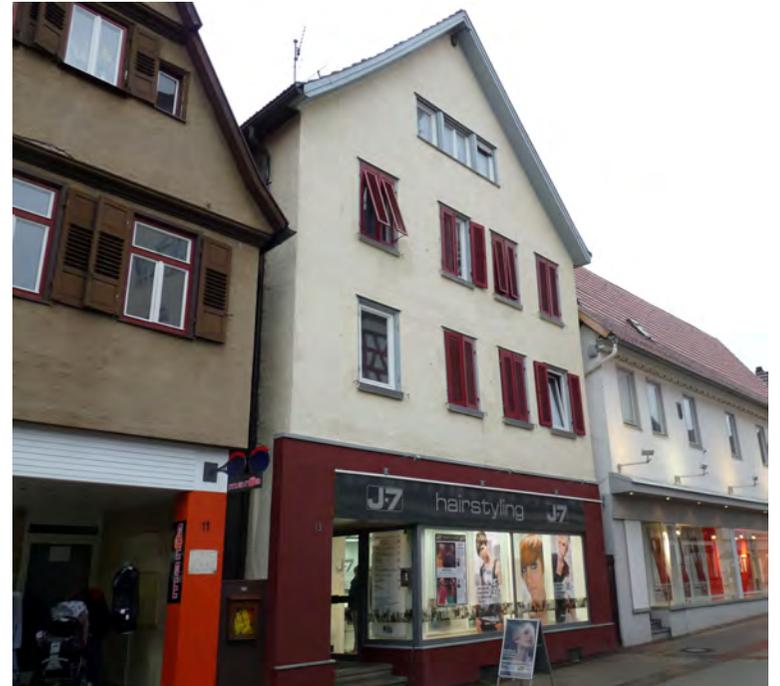
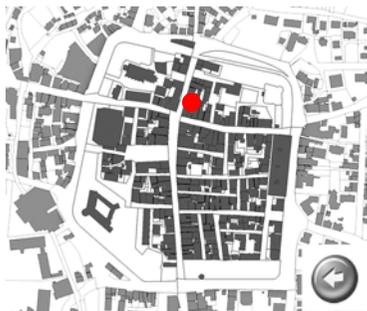
Marktstraße 13

Dreigeschossiger giebelständiger verputzter Fachwerkbau mit massivem EG, keine Vorstöße, relativ flaches Satteldach, 19. Jh. (ehemals mit Wiederkehr und Rundbogenfenster im Giebel, siehe historisches Foto), ggf. im Kern auch älter (vgl. Marktstraße 9), EG durch Schaufensterumbau 1885 und zuletzt 1950 überformt, DG ebenfalls jünger verändert.

Das Gebäude ist ein schlichtes Beispiel für die Architektur des 19. Jhs. und die Epoche der städtebaulichen Erneuerung in Kirchheim. Es ist trotz der Veränderungen im Erdgeschoss wichtiger Bestandteil der geschlossenen Reihe giebelständiger Bauten in der nördlichen Marktstraße.

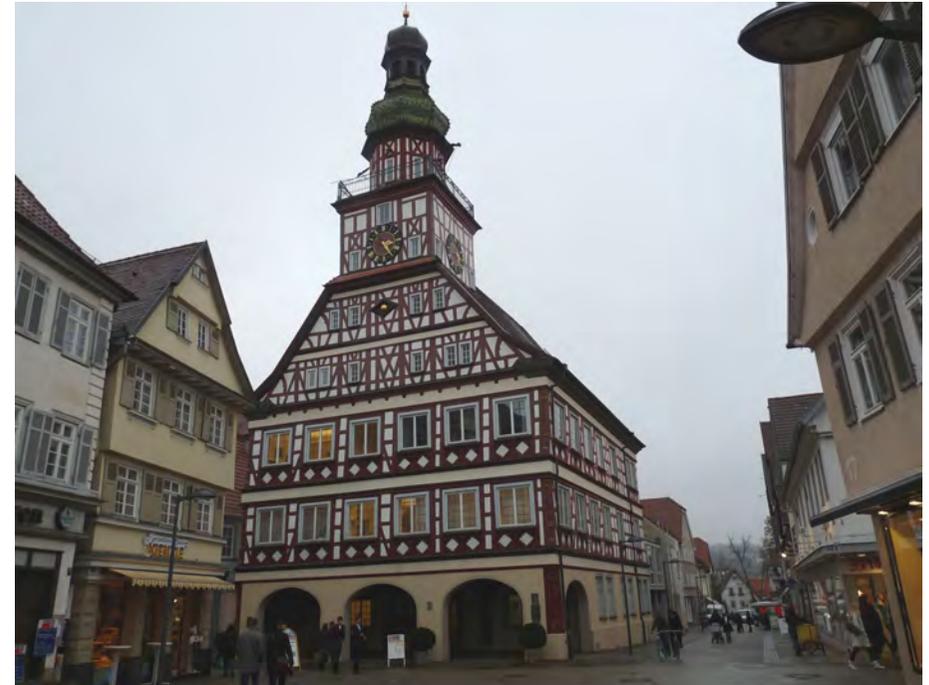
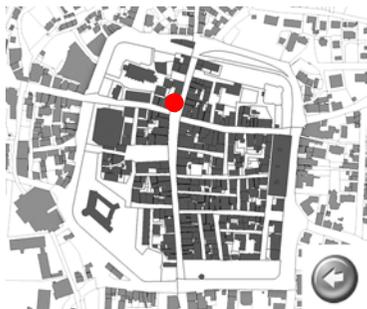
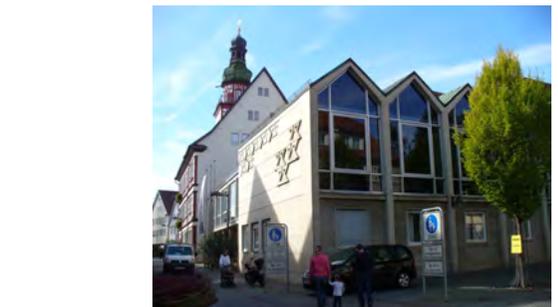
Marktstraße 14

Dreigeschossiger Fachwerkbau auf massivem EG, mit Glockenturm mit Uhr und Welscher Haube, Satteldach, nach lange andauerndem Streit mit der herzoglichen Regierung nicht am Platz des Vorgängers = Marktplatz, sondern am Kreuzungspunkt der Hauptachsen 1722/24 (anstelle des einstigen Bürger- bzw. Salzhauses) durch M. Schimmig und H.J. Kull erbaut (ältere Keller erhalten), im 19. Jh. Veränderung EG durch Einbau eines Feuerwehrmagazins, 1905 Fachwerkfreilegung, 1951 Rückbau des EG und Einbau von Arkaden sowie Veränderung der Fassade und des Inneren, 1957 Einbau Büros in DG, 1966 moderner Rathausanbau auf dem Platz einiger Bürgerhäuser der Marktstraße, 1987 Erweiterung, 1995 umfassende Sanierung. Das die Straßenkreuzung Marktstraße – Max-Eyth-Straße bestimmende repräsentative Rathaus ist zentrales Gebäude der Stadt und Point de Vue der zentralen Achsen. Es besitzt damit sehr hohe Bedeutung für das innere Bild der Stadt. Zudem ist es ein zentrales Dokument der Stadtgeschichte, insbesondere der Änderungen nach dem Stadtbrand nach 1690.

Rückansicht mit Erweiterungsbaus von 1966

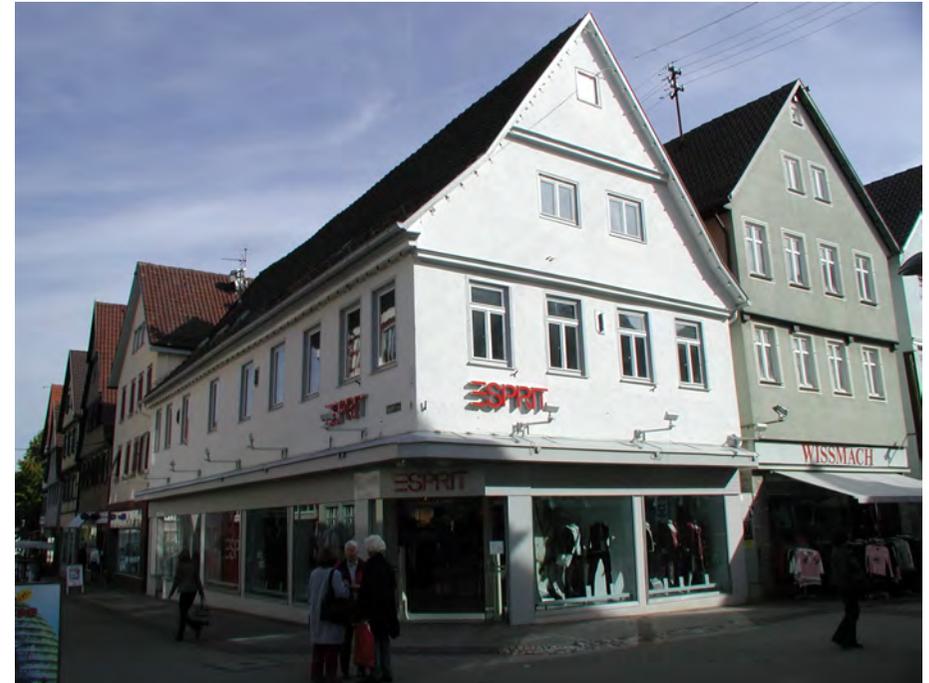
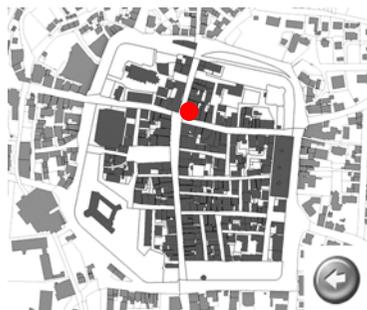
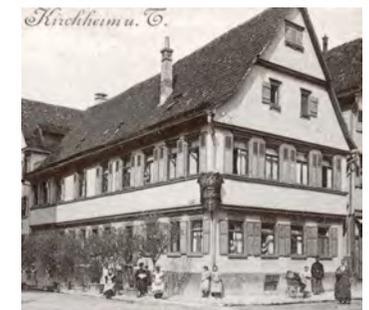
Marktstraße 15

Zweigeschossiger verputzter Fachwerkbau auf massivem EG, Satteldach, mit Vorstößen im Giebel, um 1700 erbaut, Veränderungen des 19. Jhs. und moderner Ladeneinbau im EG (1918, 1951, 1965 und zuletzt 1986).

Das Gebäude ist ein schlichtes, aber charakteristisches Beispiel für die Architektur des Wiederaufbaus nach dem Stadtbrand von 1690. Es ist trotz der Veränderungen im Erdgeschoss wichtiger Bestandteil der geschlossenen Reihe giebelständiger Bauten in der östlichen Max-Eyth-Straße und prägt als Gegenüber zum Rathaus die zentrale Hauptachsenkreuzung der Stadt.

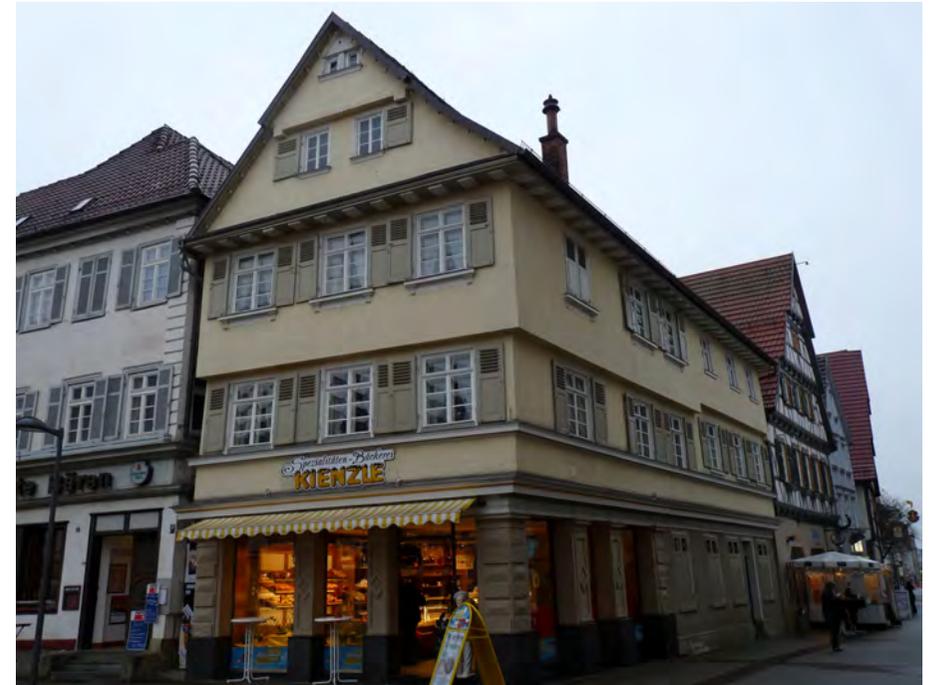
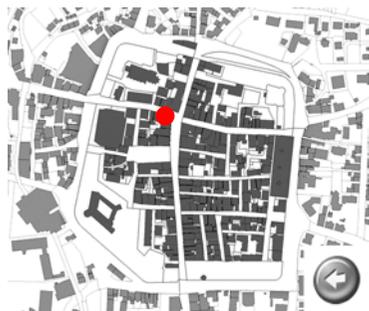
Marktstraße 16

Dreigeschossiger verputzter Fachwerkbau auf massivem EG, mit Vorstößen im Giebel und an der Traufe, Satteldach, Kernbau 18. Jh., Umbauten im 19. Jh. (u.a. kräftiges, kassetiertes Traufgesims) und 1894 (aufwändige historistische Schaufensterfassade mit Pfeilergliederung); Vorgängerbau war das Steinhäus eines adeligen Sitzes (später bürgerlich, im 16/17. Jh. abgegangen).

Das Gebäude hat in der Grundstruktur mit seinen für den Wiederaufbau nach dem Stadtbrand von 1690 typischen und noch ins 17. Jahrhundert verweisenden Elementen dokumentarischen Wert für die Bauweise der mittleren/gehobenen Schicht in Kirchheim. Als zweite wichtige und denkmalbegründende Zeitschicht kommt der Umbau des Gebäudes im (späten) 19. Jh. hinzu, eine inzwischen in Kirchheim selten gewordene bauliche Überlieferung. Das Haus ist zudem wichtiger Bestandteil der geschlossenen Reihe giebelständiger Bauten in der mittleren Marktstraße und prägt als Gegenüber zum Rathaus die zentrale Hauptachsenkreuzung der Stadt.

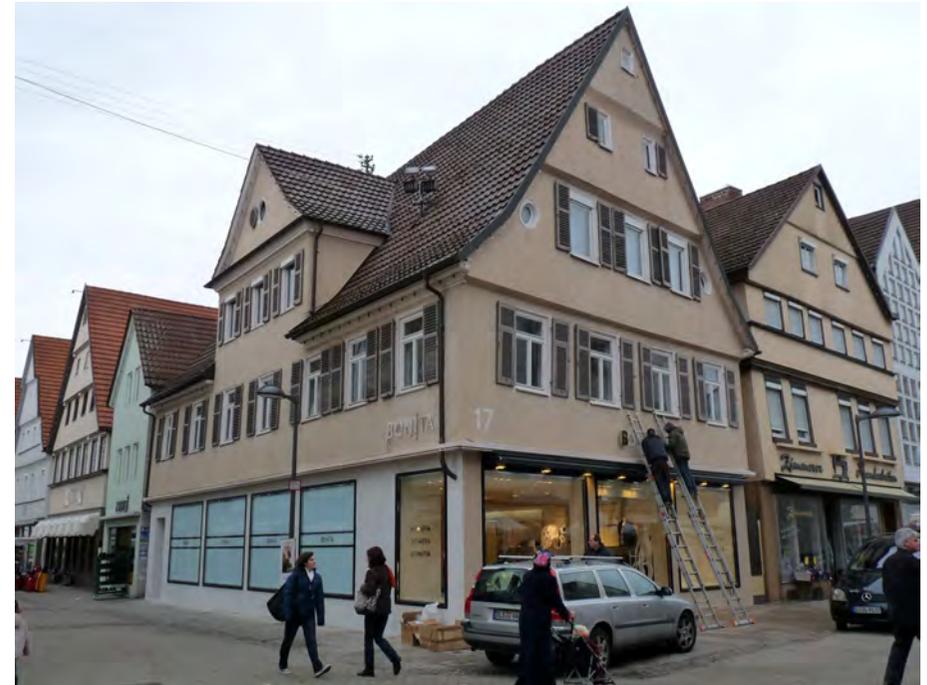
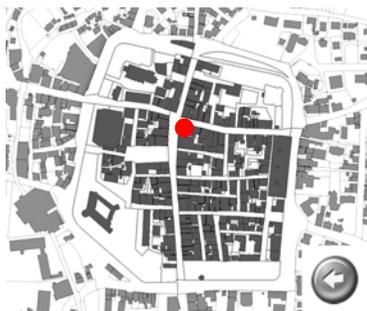
Marktstraße 17

Zweigeschossiger verputzter Fachwerkbau auf massivem EG, mit Vorstößen im Giebel und an der Traufe, Ovalfenster im Giebel, Satteldach mit seitlichem Zwerchhaus, um 1700 erbaut, Umbauten im 18. und 19. Jh. (Zwerchhaus 1886), moderne Ladengestaltung im EG (1886, 1933, 1968, 1985 und zuletzt 2000), 1979 Umbau innen.

Das Gebäude hat mit seinen für den Wiederaufbau nach dem Stadtbrand von 1690 typischen und noch ins 17. Jahrhundert verweisenden Elementen dokumentarischen Wert für die Bauweise der mittleren/gehobenen Schicht in Kirchheim. Es ist zudem wichtiger Bestandteil der geschlossenen Reihe giebelständiger Bauten in der mittleren Marktstraße und prägt als gegenüber zum Rathaus die zentrale Hauptachsenkreuzung der Stadt.
