Denkmalpflegerischer Werteplan Gesamtanlage Kirchheim / Teck

**DENKMALPFLEGERISCHER WERTEPLAN
GESAMTANLAGE KIRCHHEIM / T.**

Regierungspräsidium Stuttgart, Referat Denkmalpflege

Gesamtanlage gemäß § 19 DSchG

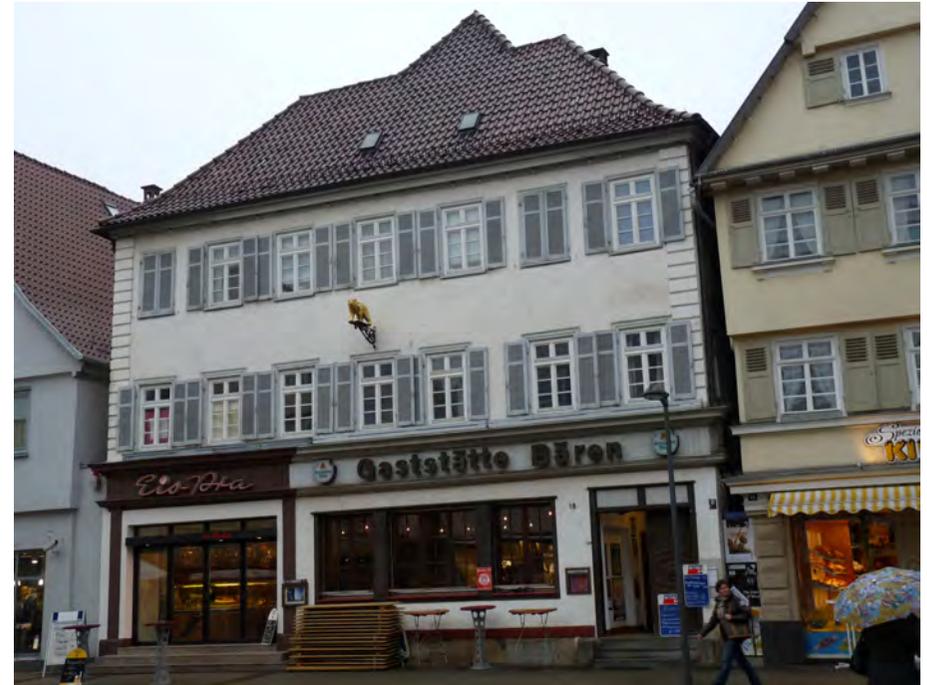
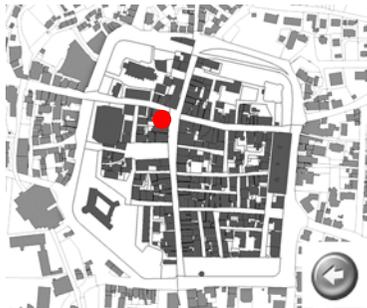
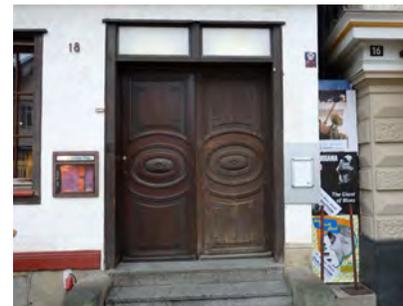
Großer dreigeschossiger verputzter Fachwerkbau mit massivem EG, traufständiges Walmdach, dahinter giebelständiger Dachstuhl, regelmäßige Fenstergliederung, genutete Ecklisenen und altes Türblatt, aufwändige Struckdecken mit Fruchtmotiven, ursprünglich giebelständiges Gebäude aus der Zeit um 1700, um 1800 aufgestockt, traufständig gedreht und Fassade überarbeitet, im 19. und 20. Jh. mehrere Fassadenänderungen, vor allem im EG (1880 Umbau Gaststätte, 1891 und 1946 erneute Fassadenumgestaltung, 1958 Einbau Eisdiele, 1979 Umbau Gasträume, 1981 Umbau Eisdielenfassade), 1980er Jahre Abbruch der rückwärtigen Scheuer, 2008 Dachdeckung; Vorgängerbau war Steinhaus eines adligen Sitzes (später bürgerlich). Das Gebäude ist ein Zeugnis einer spätbarocken bzw. klassizistischen Überformung eines für den Wiederaufbau nach dem Stadtbrand von 1690 typischen Hauses nach den Idealvorstellungen der Architektur des späten 18. Jhs. Ihm kommt daher dokumentarischer Wert für diese in Kirchheim seltene Bauphase zu. Das sehr dominante Gasthaus mit seiner repräsentativen Fassade prägt den mittleren Abschnitt der Marktstraße.

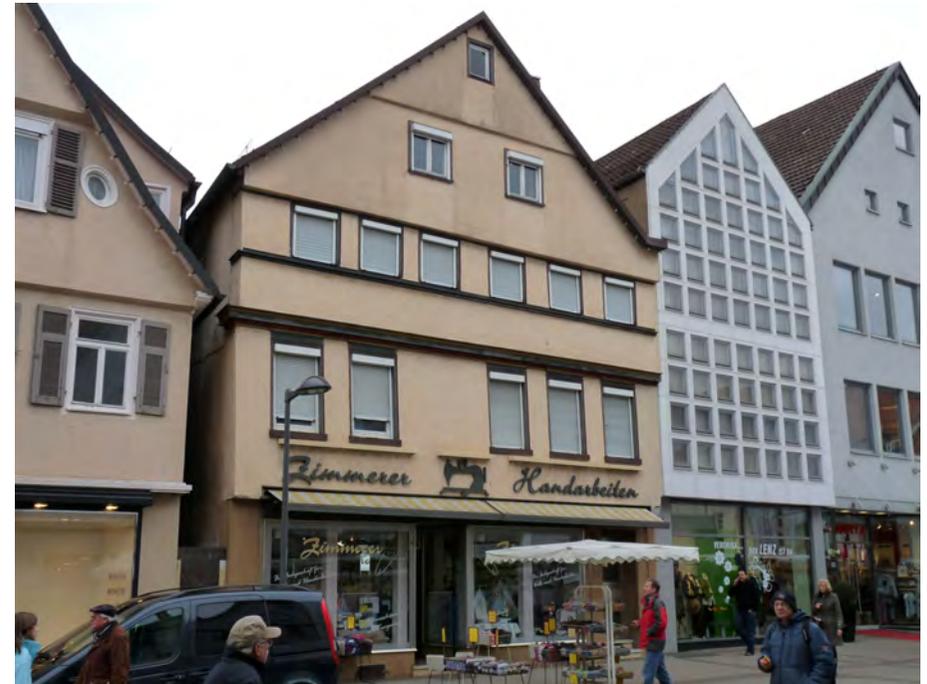
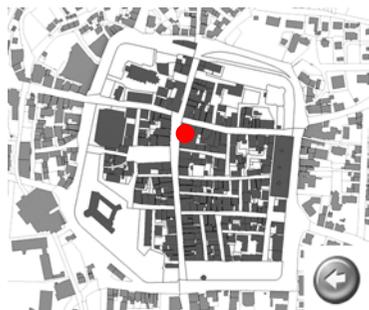
Marktstraße 19

Dreigeschossiges giebelständiges verputztes Fachwerkhaus mit massivem EG, leichter Vorstoß im Giebel, kräftiges Geschoßgesims, im Kern wohl erste Hälfte des 18. Jhs. mit mehreren Veränderungen des 19. Jhs. (flachere Neigung des Satteldaches, verändertes 2. OG), 1893 und zuletzt 1961 modern überformtes EG.

Das Gebäude ist ein schlichtes, aber charakteristisches Beispiel für die Architektur des Wiederaufbaus nach dem Stadtbrand von 1690 und zugleich der städtebaulichen Erneuerung des 19. Jhs. Es ist trotz der Veränderungen im Erdgeschoss und Dach wichtiger Bestandteil der geschlossenen Reihe giebelständiger Bauten in der mittleren Marktstraße.

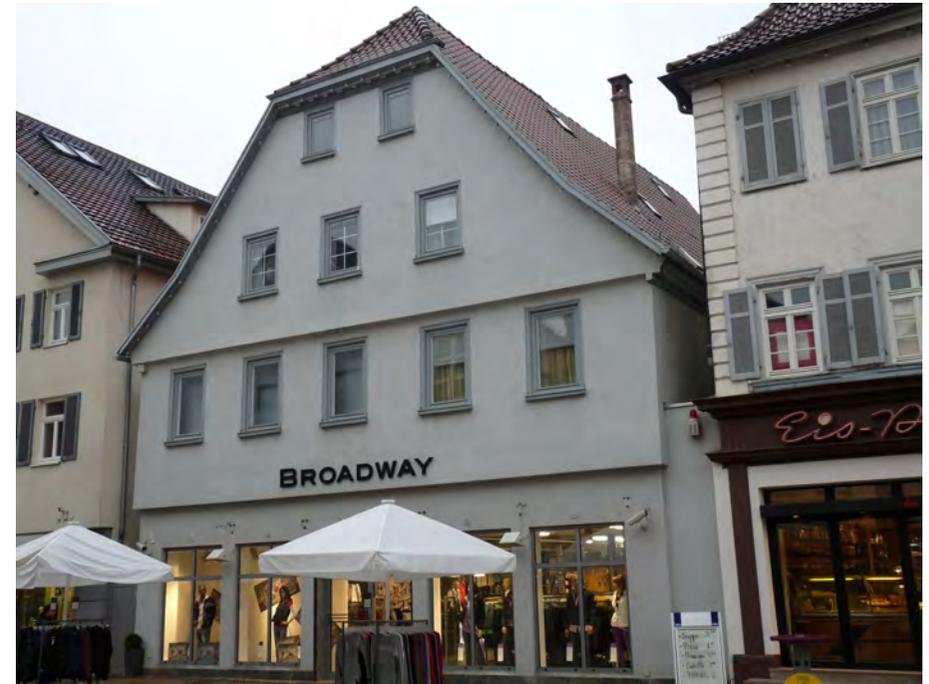
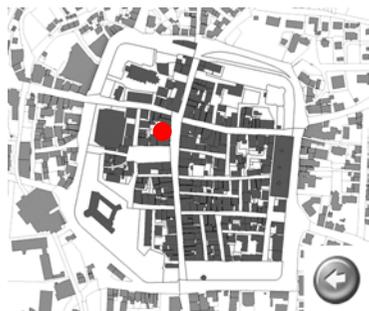
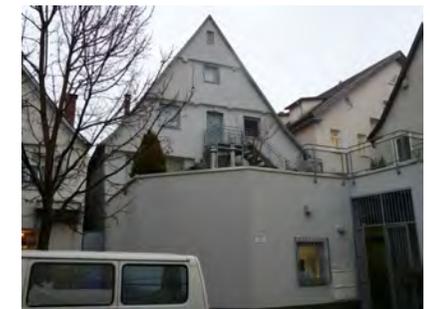
Zweigeschossiges giebelständiges verputztes Fachwerkhaus mit massivem EG, Vorstöße im Giebel, Krüppelwalmdach, im Kern 18. Jh., 1935, 1970 und zuletzt 1995 modern überformtes EG, 1995 Abbruch Rückgebäude („Bärenscheuer“), neuer Anbau.

Das Gebäude ist ein schlichtes, aber charakteristisches Beispiel für die Architektur des Wiederaufbaus nach dem Stadtbrand von 1690. Es ist trotz der Veränderungen im Erdgeschoss wichtiger Bestandteil der geschlossenen Reihe giebelständiger Bauten in der mittleren Marktstraße.

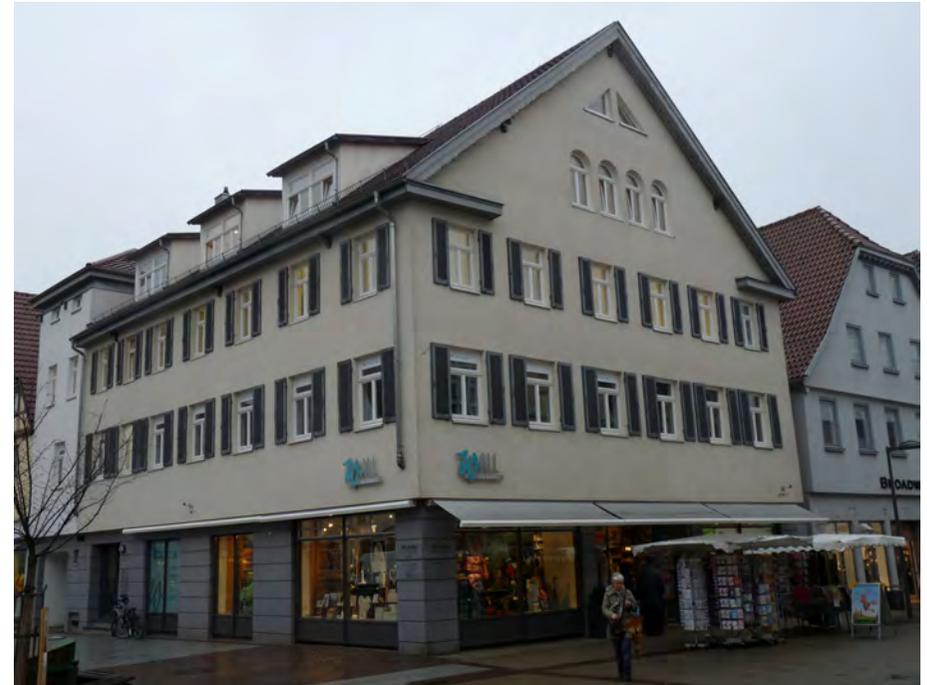
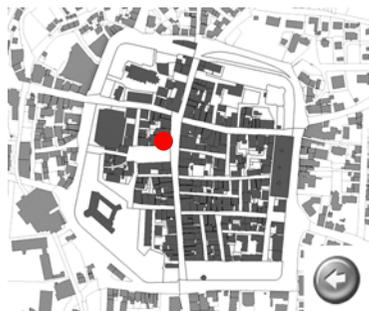
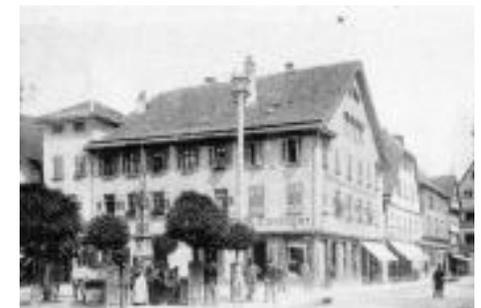
Marktstraße 25

Zweigeschossiges giebelständiges Fachwerkhaus auf massivem EG, mit trauf- und giebelseitigen, teilweise geschnitzten Vorstößen, Andreaskreuze in den Brüstungsfeldern, Satteldach, um 1700 erbaut, im EG 1897, 1954 und 1984 zuletzt verändert, 2006 Umbauten im Inneren, umfassende Sanierung, Verknüpfung mit Neubauten an der Flachsstraße.

Das Gebäude hat mit seinen für den Wiederaufbau nach dem Stadtbrand von 1690 typischen und noch ins 17. Jahrhundert verweisenden Elementen dokumentarischen Wert für die Bauweise der gehobenen Schicht in Kirchheim in zentraler Lage am Marktplatz. Es ist zudem wichtiger Bestandteil der geschlossenen Reihe giebelständiger Bauten in der mittleren Marktstraße und prägt als östlicher räumlicher Abschluss den Marktplatz in hohem Maße.

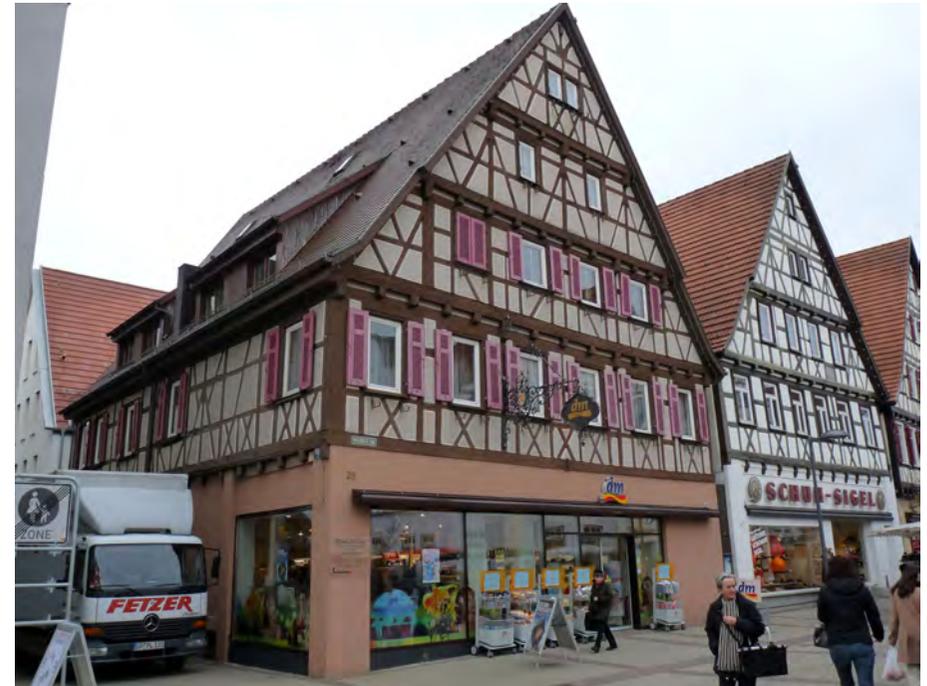
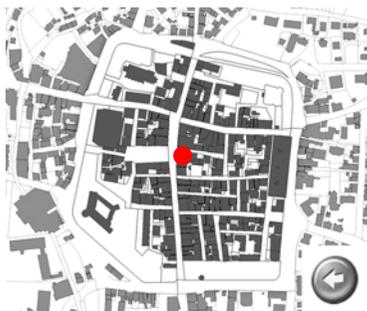
Marktstraße 26

Zweigeschossiges giebelständiges Fachwerkhaus auf massivem EG, mit Vorstoß im Giebel und geschnitzten Eckständern, Satteldach, datiert 1692, mit zahlreichen Veränderungen im Fachwerk (z.B. Giebeldreieck um 1900), 1892 Waschküchenanbau rückwärtig, 1911 Bau eines Erkers zum Marktplatz, 1934 Dachgaube zum Marktplatz, EG mehrfach modern überformt (1958 mit Einbau einer Bank, 1997 und 1999).

Das Gebäude hat mit seinen für den Wiederaufbau nach dem Stadtbrand von 1690 typischen und noch ins 17. Jahrhundert verweisenden Elementen dokumentarischen Wert für die Bauweise der gehobenen Schicht in Kirchheim in zentraler Lage am Marktplatz. Es prägt in markanter Ecklage das Stadtbild in hohem Maße und ist ein wichtiges Gelenk zwischen dem Marktplatz und der giebelständigen Bebauung der mittleren Marktstraße.

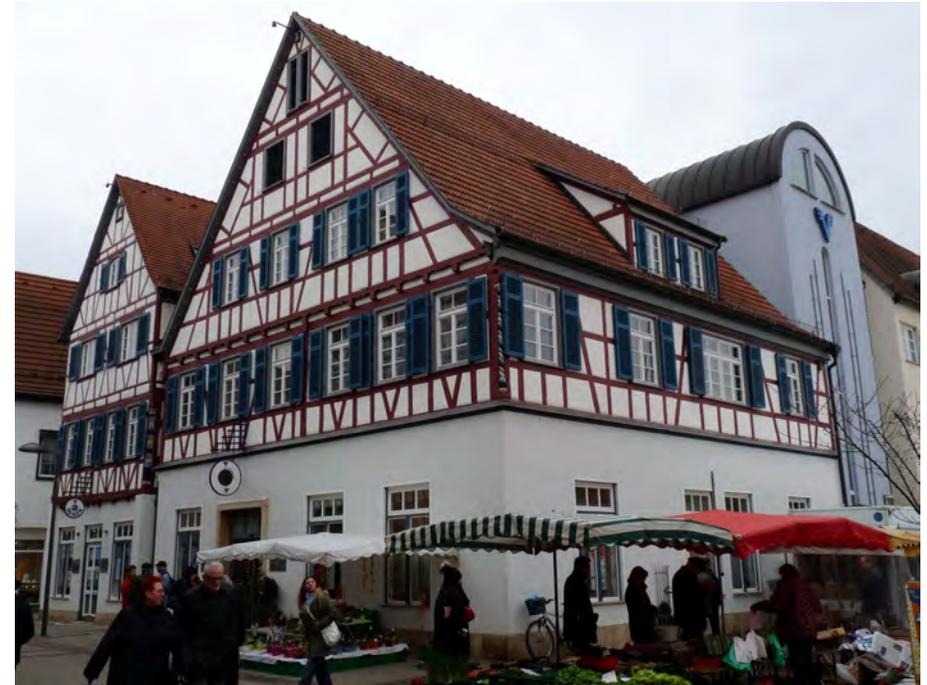
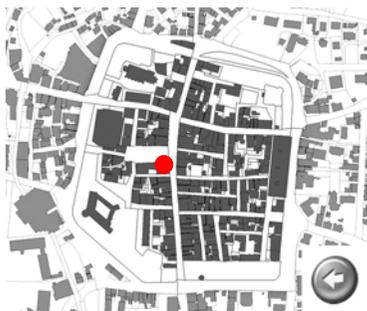
Marktstraße 27

Zweigeschossiges giebelständiges Fachwerkhaus auf massivem EG, mit geschnitzten Vorstößen im Giebel, Andreaskreuze in den Brüstungsfeldern, K-Streben, Satteldach, um 1700 erbaut, EG durch Ladeneinbau mehrfach modern überformt (1894, 1957 und zuletzt 1996), 1936 Dachgaube und geringfügige Umbauten innen, 1955 Anbau eines Lagers rückwärtig, 1968 Einbau Aufzug rückwärtig, 2006 Erweiterung Laden und Aufzug.

Das Gebäude hat mit seinen für den Wiederaufbau nach dem Stadtbrand von 1690 typischen und noch ins 17. Jahrhundert verweisenden Elementen dokumentarischen Wert für die Bauweise der gehobenen Schicht in Kirchheim in zentraler Lage am Marktplatz. Es ist zudem wichtiger Bestandteil der geschlossenen Reihe giebelständiger Bauten in der mittleren Marktstraße und prägt als östlicher räumlicher Abschluss den Marktplatz in hohem Maße.

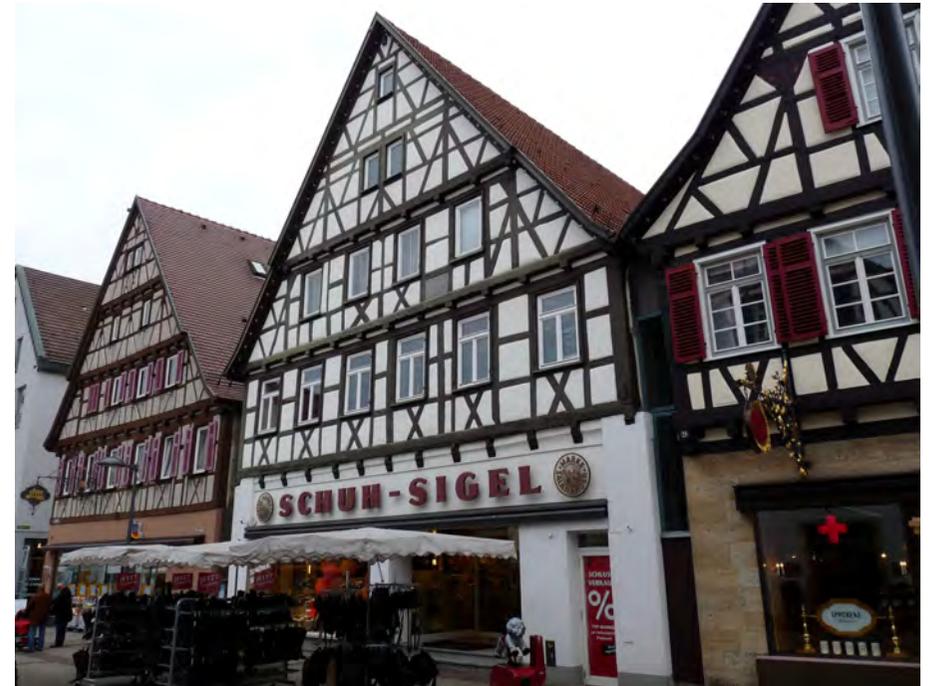
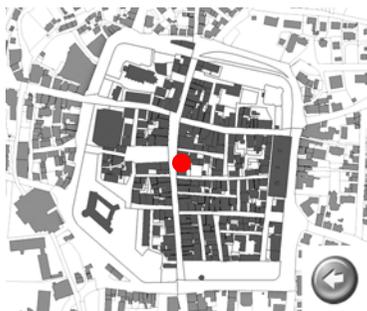
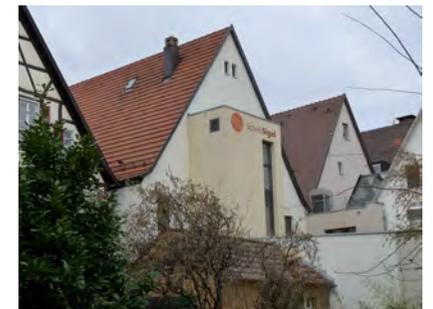
Marktstraße 28

Schmales dreigeschossiges giebelständiges Fachwerkhhaus auf massivem EG, mit geschnitzten Eckständern und Vorstößen, Satteldach, im Kern um 1700 erbaut, im späten 19. Jh. aufgestockt, klassizistische Haustüre, rückwärts Anbau mit Mansarddach von 1932 (Kern ggf. älter), EG durch Ladeneinbau modern überformt.

Das Gebäude hat mit seinen für den Wiederaufbau nach dem Stadtbrand von 1690 typischen und noch ins 17. Jahrhundert verweisenden Elementen dokumentarischen Wert für die Bauweise der mittleren Schicht in Kirchheim. Zugleich ist es Zeugnis der städtebaulichen Erneuerung des 19. Jhs. (Vorderhaus) sowie der am Stadtbild angepassten Heimatschutzarchitektur der 1930er Jahre (Rückgebäude). In markanter Ecklage zur Brandstraße gelegen, ist es wichtiger Bestandteil der geschlossenen Reihe giebelständiger Bauten der mittleren Marktstraße.

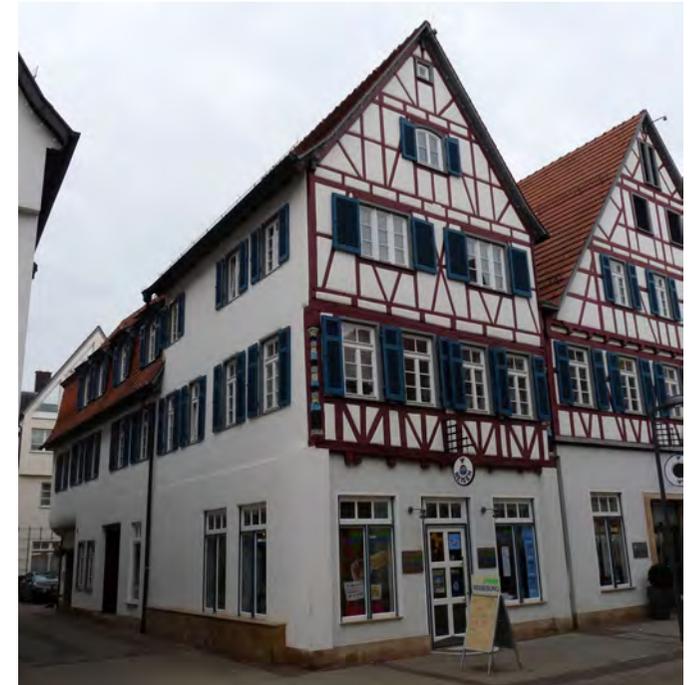
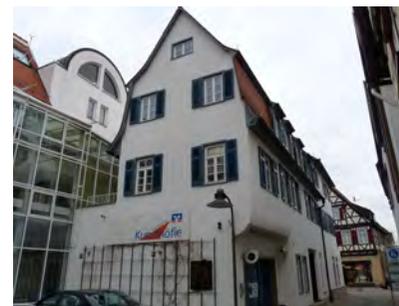
Marktstraße 29, Flst.Nr. 39

Zweigeschossiges, giebelständiges Fachwerkhaus mit massivem EG, mit Vorstößen, teilweise Andreaskreuze in den Brüstungsfeldern, Satteldach, um 1700 erbaut, EG durch Ladeneinbau 1929, 1952, 1970 und zuletzt 1980 modern überformt, 1974 Fassadenrenovierung; rückwärtig in der Wellingstraße auf Flst.Nr. 39 eine der wenigen Gartenparzellen im Stadtkern von Kirchheim, erhaltenswerte Gartenfläche.

Das Gebäude hat mit seinen für den Wiederaufbau nach dem Stadtbrand von 1690 typischen und noch ins 17. Jahrhundert verweisenden Elementen dokumentarischen Wert für die Bauweise der gehobenen Schicht eines Apothekers in Kirchheim in zentraler Lage in Marktplatznähe. Es ist zudem wichtiger Bestandteil der geschlossenen Reihe giebelständiger Bauten in der mittleren Marktstraße in markanter Ecklage zu Wellingstraße.

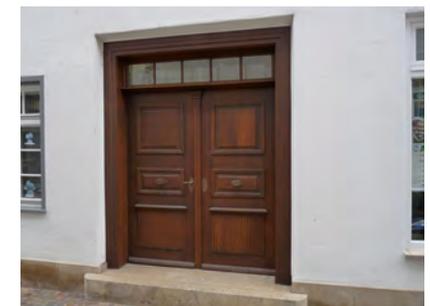
Detail Haustüre

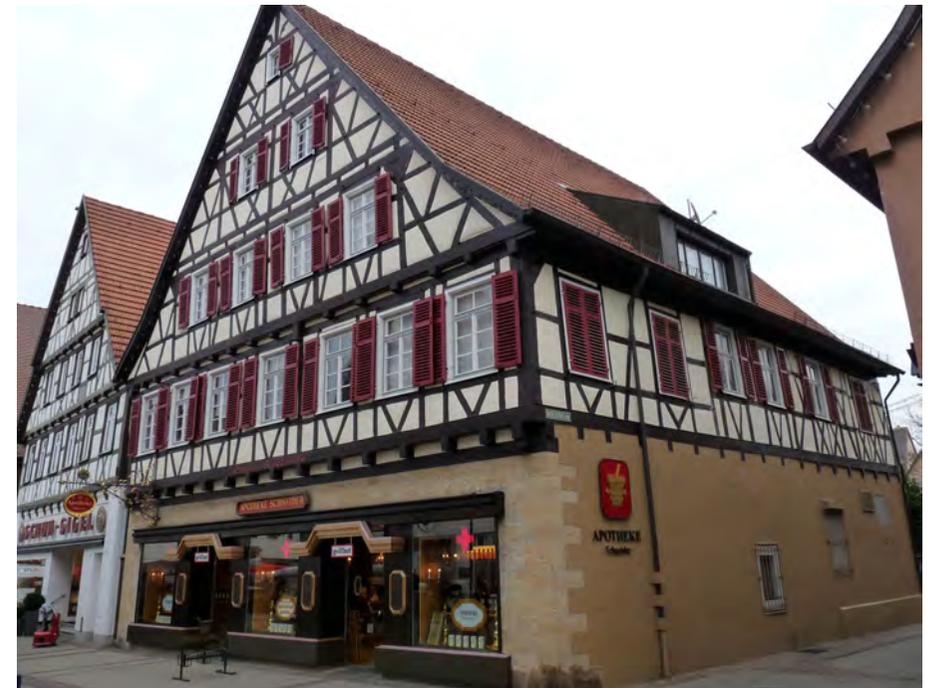
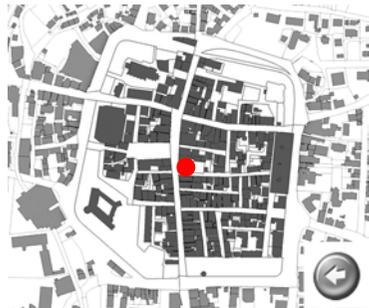
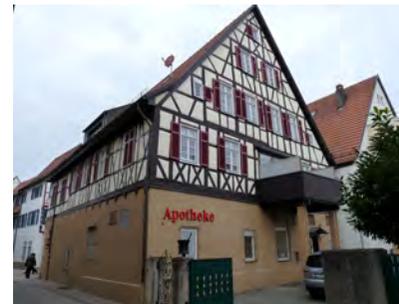
Marktstraße 31

Zweigeschossiges, giebelständiges verputztes Fachwerkhaus auf massivem EG, mit Vorstößen, Satteldach mit seitlichem Zwerchhaus, um 1700 erbaut, Zwerchhaus im 19. Jh. aufgesetzt, dort auch Verlängerung anstelle älteren Ökonomiegebäudes, EG durch Ladeneinbau mehrmals modern überformt (1954, 1964, 1995).

Das Gebäude hat mit seinen für den Wiederaufbau nach dem Stadtbrand von 1690 typischen und noch ins 17. Jahrhundert verweisenden Elementen dokumentarischen Wert für die Bauweise der mittleren/gehobenen Schicht in Kirchheim. Es ist zudem wichtiger Bestandteil der langen geschlossenen Reihe giebelständiger Bauten in der südlichen Marktstraße in markanter Ecklage zur Wellingstraße.

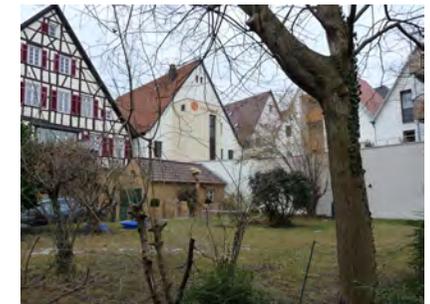
Garten (Flst.Nr. 39)

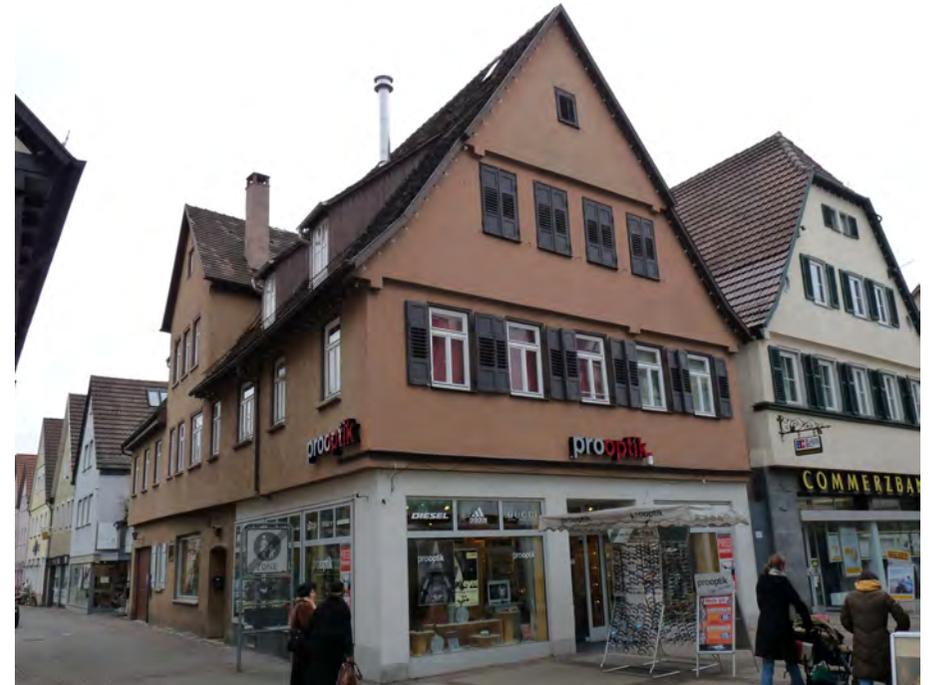
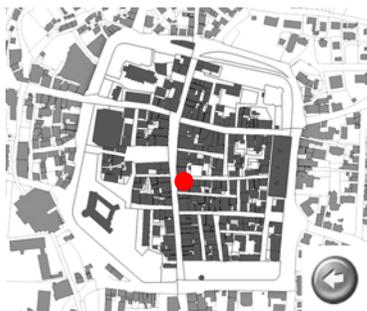
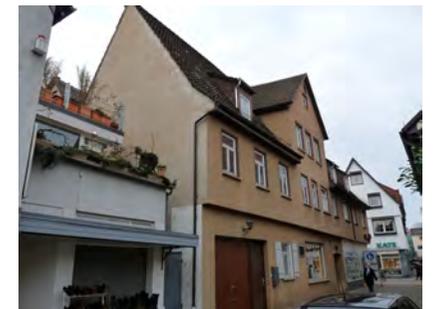
Marktstraße 33

Zweigeschossiges, giebelständiges verputztes Fachwerkhaus auf massivem EG, mit Vorstößen, Ovalfenster im Giebel (vgl. Marktstraße 17) und Krüppelwalmdach, im Kern um 1700, EG durch Ladeneinbau 1934, 1959 und zuletzt 1967 modern überformt, 1988 kleinere Umbauten im Inneren; der Keller des Vorgängerbaus ist Kulturdenkmal gemäß § 2 DSchG.

Der Keller ist Dokument für die Stadtgeschichte, insbesondere vor der Brandkatastrophe 1690; das Gebäude ist ein im Detail verändertes, aber charakteristisches Beispiel für die Architektur des Wiederaufbaus nach dem Stadtbrand von 1690. Es ist wichtiger Bestandteil der langen geschlossenen Reihe giebelständiger Bauten in der südlichen Marktstraße in markanter Ecklage zur Sophienstraße.

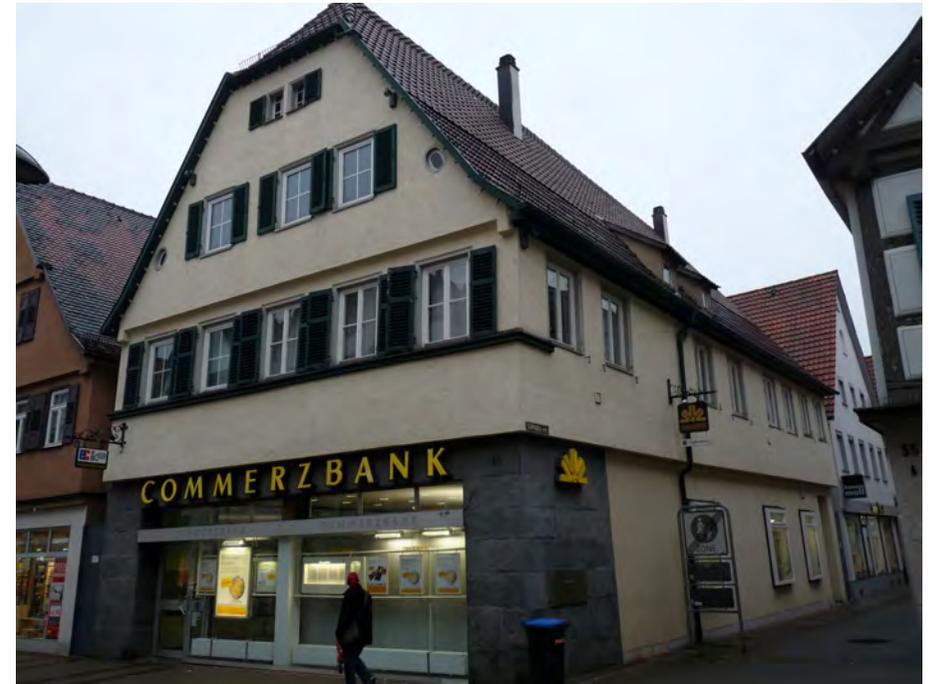
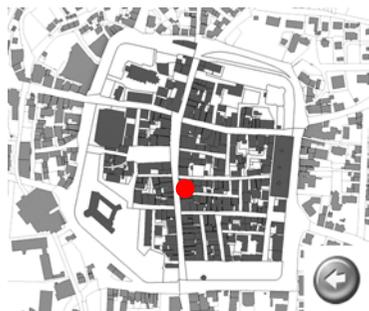
Marktstraße 34

Kleines zweigeschossiges, giebelständiges Fachwerkhaus auf massivem EG, mit Vorstößen, Satteldach, um 1700 erbaut, EG durch Ladeneinbau 1909 und zuletzt 1957 überformt, 1902 Umbau der rückwärtigen Scheuer zur Werkstatt, 1984 Umbau Wohnung im DG, 2007 Umbau Eingang.

Das Gebäude hat mit seinen für den Wiederaufbau nach dem Stadtbrand von 1690 typischen und noch ins 17. Jahrhundert verweisenden Elementen dokumentarischen Wert für die Bauweise der mittleren Schicht in Kirchheim. Es ist zudem wichtiger Bestandteil der langen geschlossenen Reihe giebelständiger Bauten in der südlichen Marktstraße.

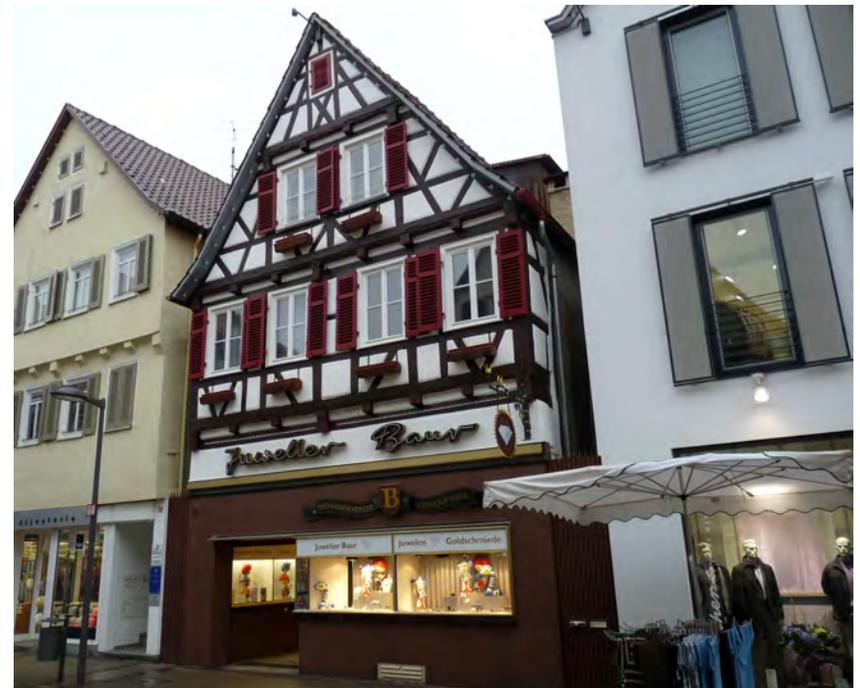
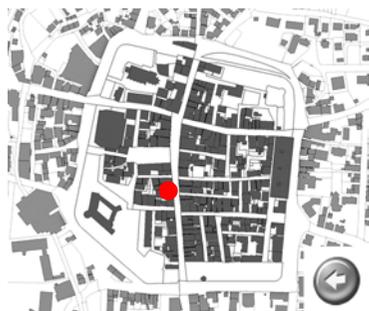
Marktstraße 35

Schmales zweigeschossiges, giebelständiges Fachwerkhaus mit massivem EG, trauf- und rückseitig verkleidet, mit Vorstößen, Satteldach, um 1700 erbaut, EG durch Ladeneinbau von 1951 überformt, 1958 Aufbau einer Dachgaube, 1980 Einbau einer neuen Wendeltreppe.

Das Gebäude hat mit seinen für den Wiederaufbau nach dem Stadtbrand von 1690 typischen und noch ins 17. Jahrhundert verweisenden Elementen dokumentarischen Wert für die Bauweise der mittleren Schicht in Kirchheim. Es ist zudem wichtiger Bestandteil der langen geschlossenen Reihe giebelständiger Bauten in der südlichen Marktstraße in markanter Ecklage zur Sophienstraße.

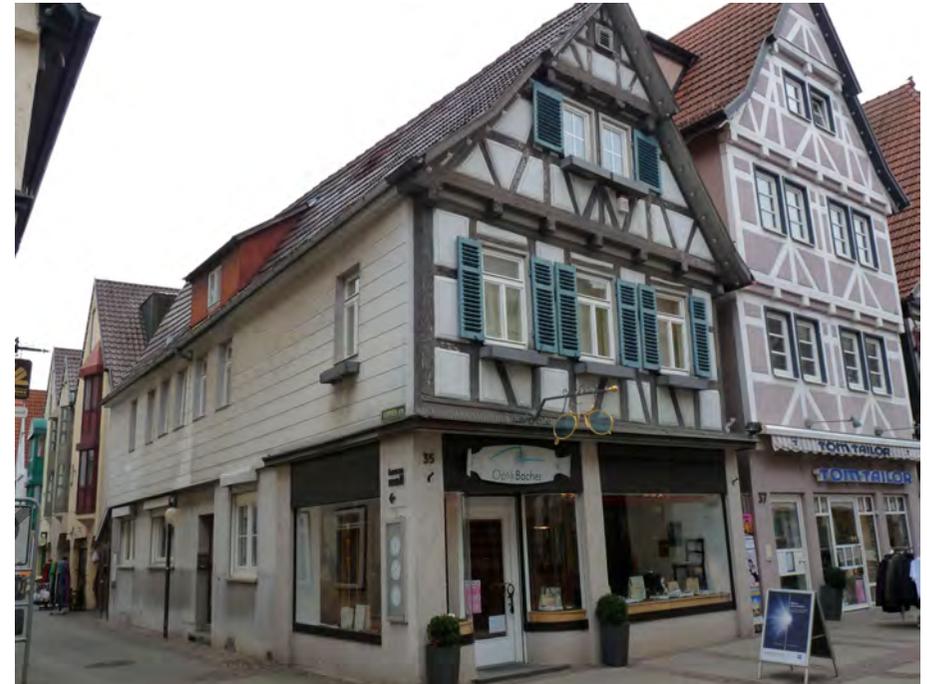
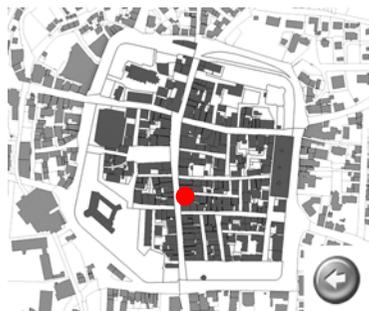
Marktstraße 36

Dreigeschossiges, giebelständiges verputztes Fachwerkhaus auf massivem EG, mit Vorstößen, Satteldach, wohl um 1700 erbaut, Dach und 2. OG später verändert (evtl. aufgestockt), EG durch Ladeneinbau 1934, 1989 und zuletzt 2008 modern überformt, 1935 nach hinten erweitert (Wohnung und Waschküche), 2007 Umbau im DG (Dachterrasse).

Das Gebäude ist ein später verändertes Beispiel für die Architektur des Wiederaufbaus nach dem Stadtbrand von 1690. Es ist wichtiger Bestandteil der langen geschlossenen Reihe giebelständiger Bauten in der südlichen Marktstraße.

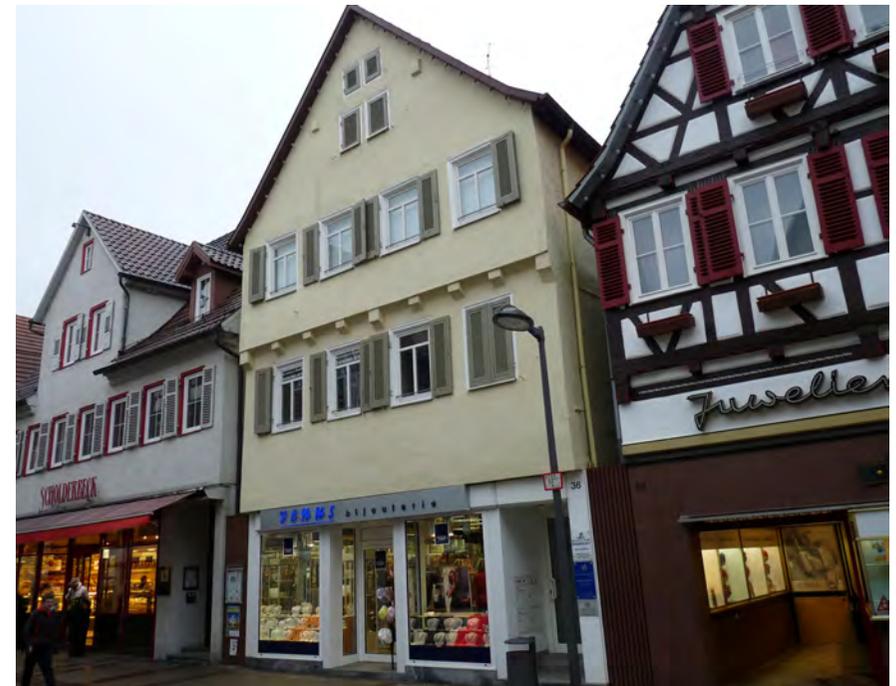
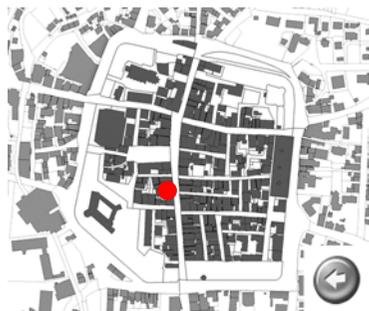
Marktstraße 38

Zweigeschossiges verputztes Fachwerkhaus mit massivem EG, mit leichten Vorstößen, Satteldach mit Zwerchhaus, im Kern wohl frühes 18. Jh., 1901 Zwerchhaus zur Marktstraße angebaut, EG durch Ladeneinbau 1954 ff. modern überformt.

Das Gebäude ist ein schlichtes, aber charakteristisches Beispiel für die Architektur des Wiederaufbaus nach dem Stadtbrand von 1690. Mit der giebelständigen Ausrichtung zur Paulinenstraße unterbricht der zur Marktstraße traufständige Bau in ungewöhnlicher Art und Weise die dortige Reihe giebelständiger Bauten.

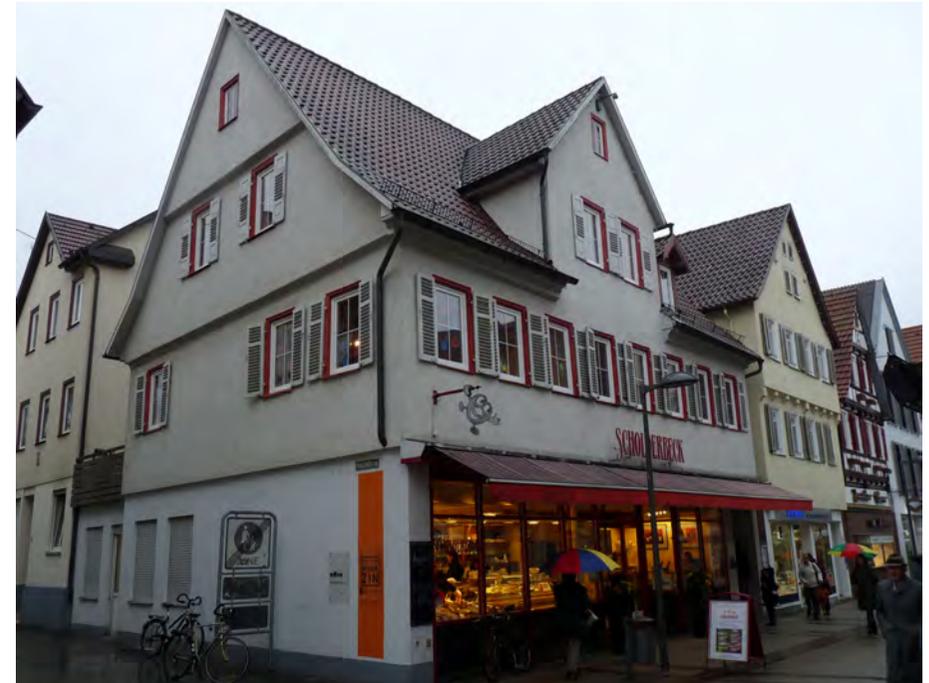
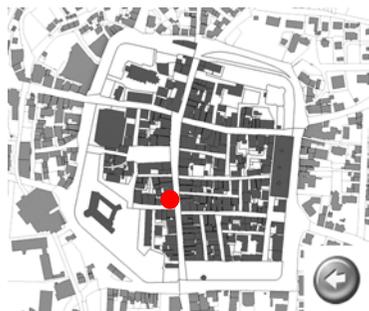
Marktstraße 39

Großes zweigeschossiges Fachwerkhaus auf massivem EG, mit Vorstößen und Krüppelwalmdach, Andreaskreuze in den Brüstungsfeldern, K-Streben, um 1700 erbaut, 1949 Umbau für Apotheke, 1981 umfassende Sanierung mit Grundrissänderungen, Einbau Aufzug, neuer Schaufensterfassade sowie Aufstockung des Zwerchhauses aus dem 19. Jh. in der Dreikönigstraße.

Das aufwändig gestaltete Gebäude hat mit seinen für den Wiederaufbau nach dem Stadtbrand von 1690 typischen und noch ins 17. Jahrhundert verweisenden Elementen dokumentarischen Wert für die Bauweise der gehobenen Schicht in Kirchheim. Es ist zudem ein sehr dominanter Bestandteil der langen geschlossenen Reihe giebelständiger Bauten in der südlichen Marktstraße in markanter Ecklage zur Dreikönigstraße.

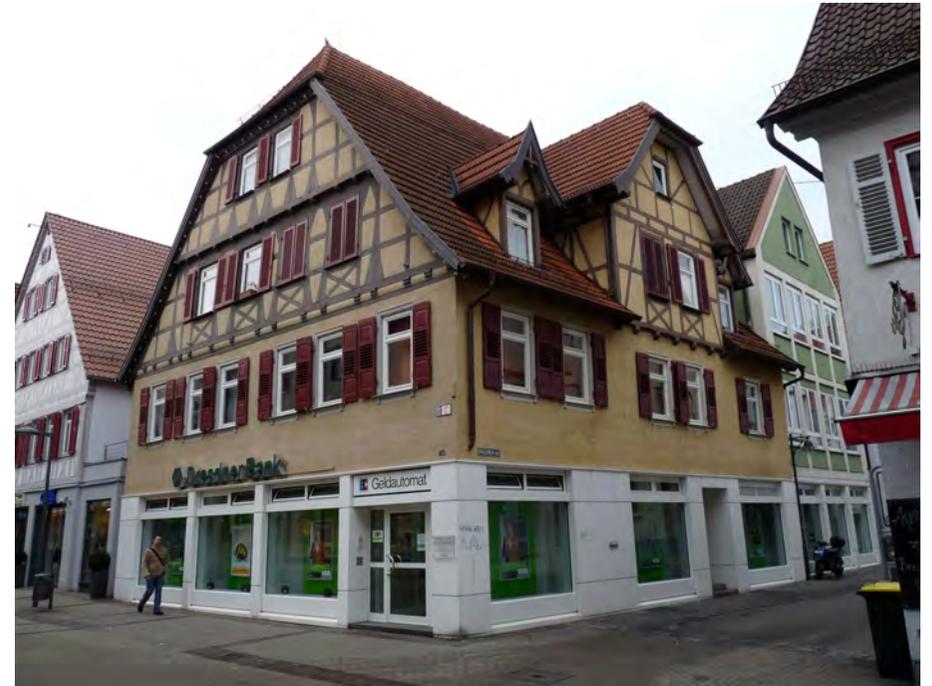
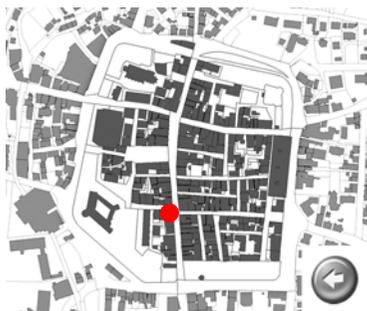
Marktstraße 41

Großes zweigeschossiges verputztes Fachwerkhaus auf massivem EG, mehrere Vorstöße, Satteldach, erbaut um 1700, EG in expressionistischen Formen 1926 umgestaltet (vgl. Wellingstraße 9), 1976 Dachgaube, 1987 Umbau bzw. Erweiterung rückwärtig, 1997 Umbau zu Bäckerei, Änderungen im EG.

Das für diesen Abschnitt der Marktstraße ungewöhnlich große Gebäude hat in der Grundstruktur mit seinen für den Wiederaufbau nach dem Stadtbrand von 1690 typischen und noch ins 17. Jahrhundert verweisenden Elementen dokumentarischen Wert für die Bauweise der mittleren/gehobenen Schicht in Kirchheim. Als zweite wichtige und denkmalbegründende Zeitschicht kommt der Umbau des Gebäudes von 1926 in expressionistischer Formensprache hinzu, eine in Kirchheim sehr seltene bauliche Überlieferung. Das Haus ist zudem wichtiger Bestandteil der langen geschlossenen Reihe giebelständiger Bauten in der südlichen Marktstraße in markanter Ecklage zur Dreikönigstraße.

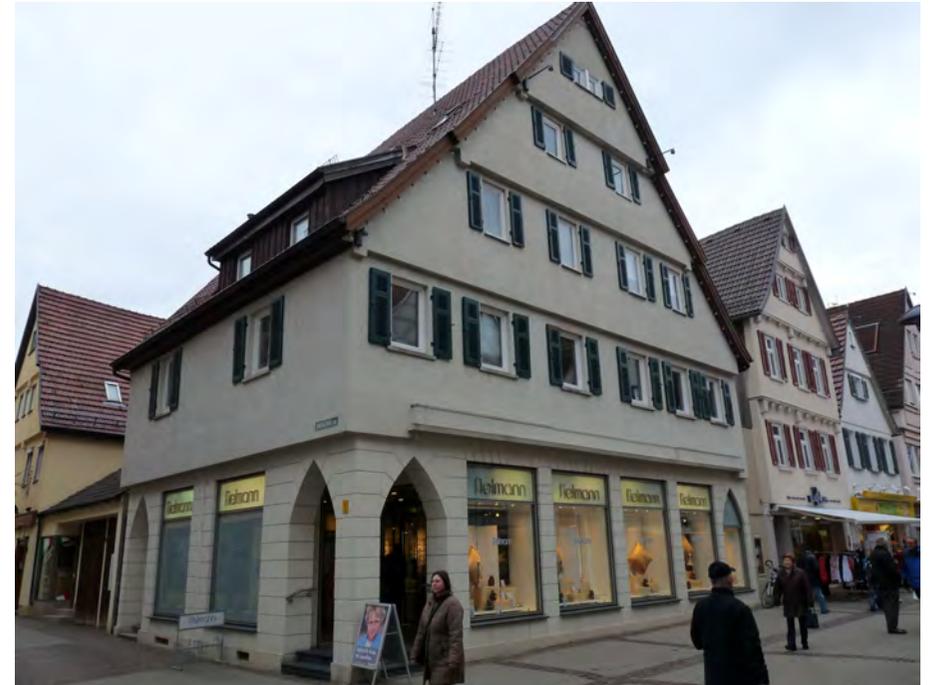
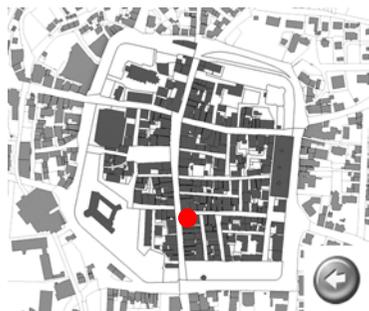
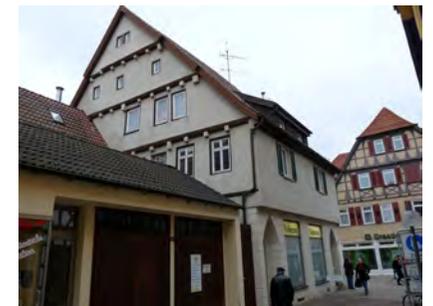
Marktstraße 43

Dreigeschossiger giebelständiger verputzter Fachwerkbau auf massivem EG, mit mehreren Vorstößen, Satteldach, Kern wohl um 1700, EG durch Laden 1931, 1993 und zuletzt 2003 modern überformt, 1935 rückwärtiger Werkstattanbau.

Das Gebäude ist ein schlichtes, aber charakteristisches Beispiel für die Architektur des Wiederaufbaus nach dem Stadtbrand von 1690. Es ist wichtiger Bestandteil der langen geschlossenen Reihe giebelständiger Bauten in der südlichen Marktstraße.

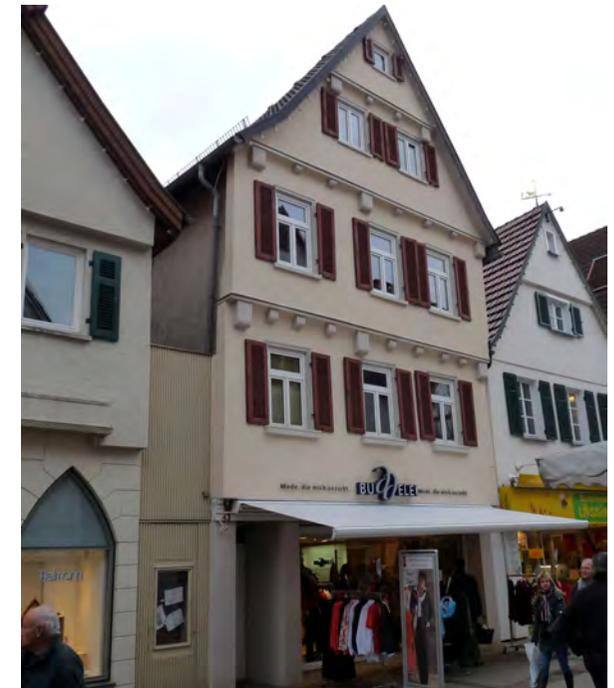
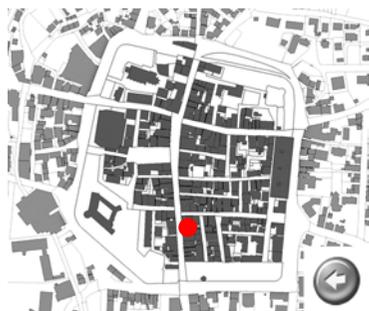
Marktstraße 44

Zweigeschossiger giebelständiger verputzter Fachwerkbau auf massivem EG, ohne Vorstöße, Satteldach, Kern wohl noch 18. Jh., im 19. Jh. verändert, EG durch Laden 1925 sowie 1969 überformt.

Das Gebäude ist ein schlichtes und später verändertes Beispiel für die zweite Bauphase nach dem Stadtbrand im 18. Jh. Es ist wichtiger Bestandteil der langen geschlossenen Reihe giebelständiger Bauten in der südlichen Marktstraße.

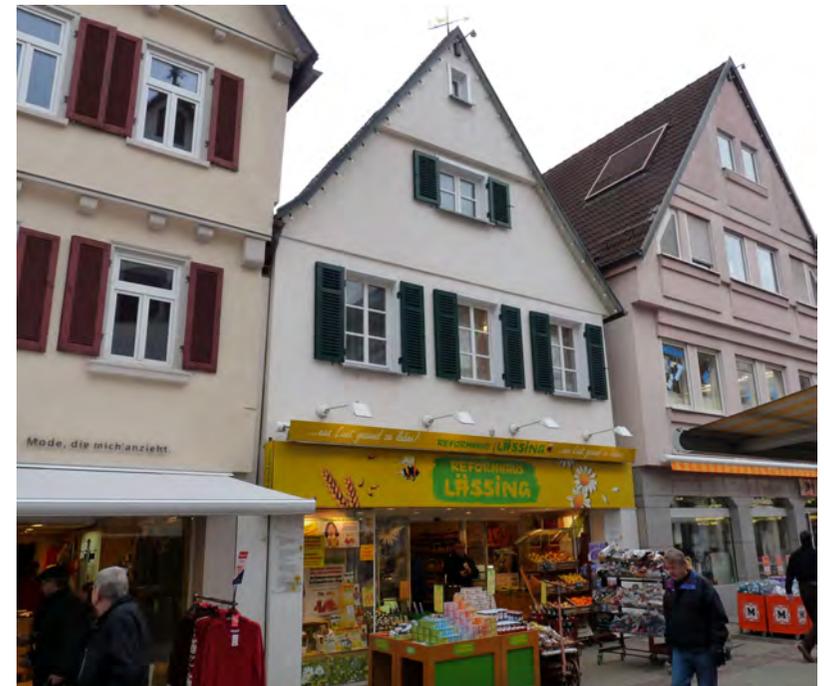
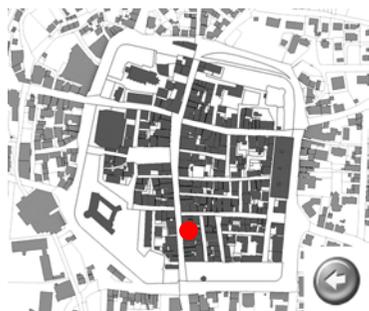
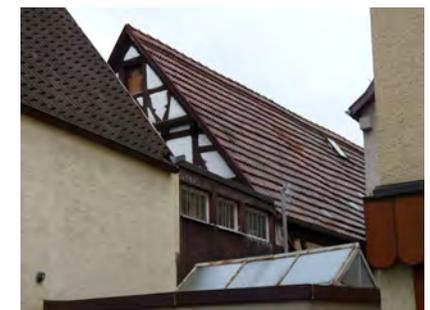
Zweigeschossiger giebelständiger verputzter Fachwerkbau auf massivem EG, mit leichten Vorstößen, Satteldach, Kern frühes 18. Jh. (vgl. Zierfachwerk im Rückbereich), jedoch durch Modernisierung von 1934 und 1975 ff. insgesamt bereits stärker überformt.

Das Gebäude ist ein schlichtes und später verändertes Beispiel für die Architektur des Wiederaufbaus nach dem Stadtbrand von 1690. Es ist wichtiger Bestandteil der langen geschlossenen Reihe giebelständiger Bauten in der südlichen Marktstraße.

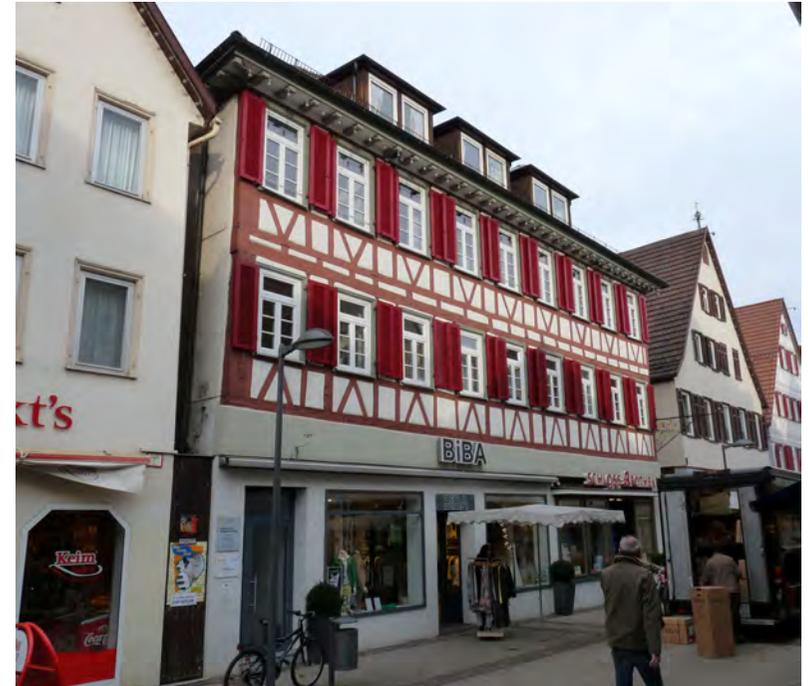
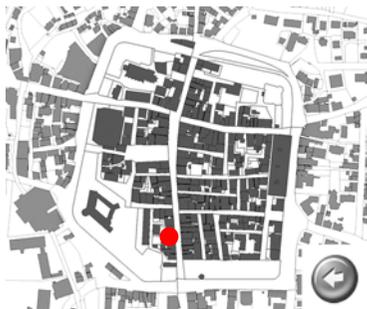
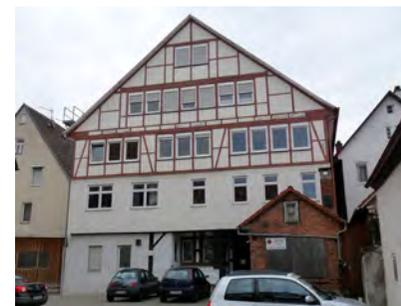
Marktstraße 48

Lang gestrecktes, dreigeschossiges traufständiges Fachwerkhaus auf massivem EG, kräftige Traufe unter Walmdach, regelmäßige Fenstergliederung, frühes 19. Jh. mit möglichem älterem Kern, im 20. Jh. stärker überformt (1956 massiver Umbau im EG und Schaufensterfassade, 1975 Ausbau DG nach hinten, vorne Dachgaupen, 1997 zahlreiche Umbauten im Inneren, 2000 neue Schaufenstergestaltung).

Das Gebäude steht auf dem Areal der ehemaligen, wohl im späten 15. Jh. verlassenen/abgegangenen Synagoge.

Das Gebäude unterbricht die lange geschlossene Reihe giebelständiger Bauten in der südlichen Marktstraße und setzt mit dem traufständigen Baukörper eine deutliche Zäsur. Der möglicherweise auf die Zusammenfassung zweier älterer Baukörper zurückgehende Neubau des frühen 19. Jhs. (vgl. historischer Katasterplan von 1828) ist ein Beispiel der städtebaulichen Erneuerung dieser Zeit.

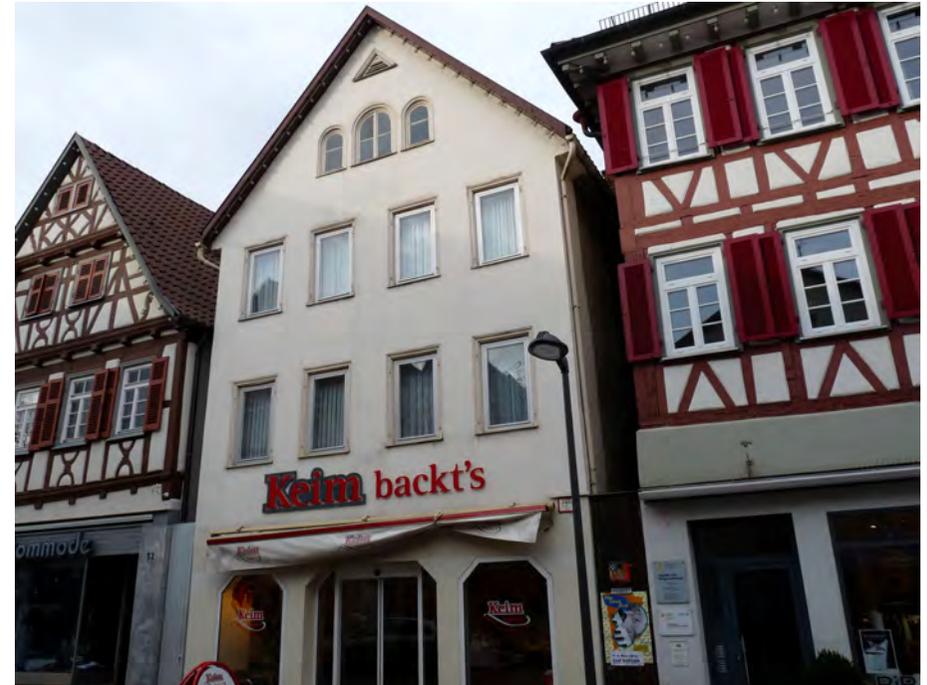
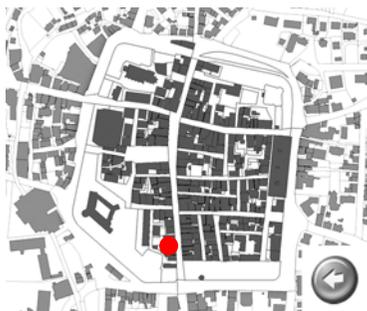
Marktstraße 50

Dreigeschossiges giebelständiges verputztes Fachwerkhaus mit massivem EG, regelmäßige Fenstergliederung mit drei Rundbogenfenstern im Giebel, Satteldach, Mitte 19. Jh., EG 1897, 1949 und zuletzt 1988 überformt, 1975 neuer Dachstuhl aufgesetzt.

Das Gebäude ist ein schlichtes, aber charakteristisches Beispiel für die Architektur der Mitte des 19. Jhs. und die Epoche der städtebaulichen Erneuerung in Kirchheim. Es ist trotz der Veränderungen im Erdgeschoss wichtiger Bestandteil der langen geschlossenen Reihe giebelständiger Bauten in der südlichen Marktstraße.

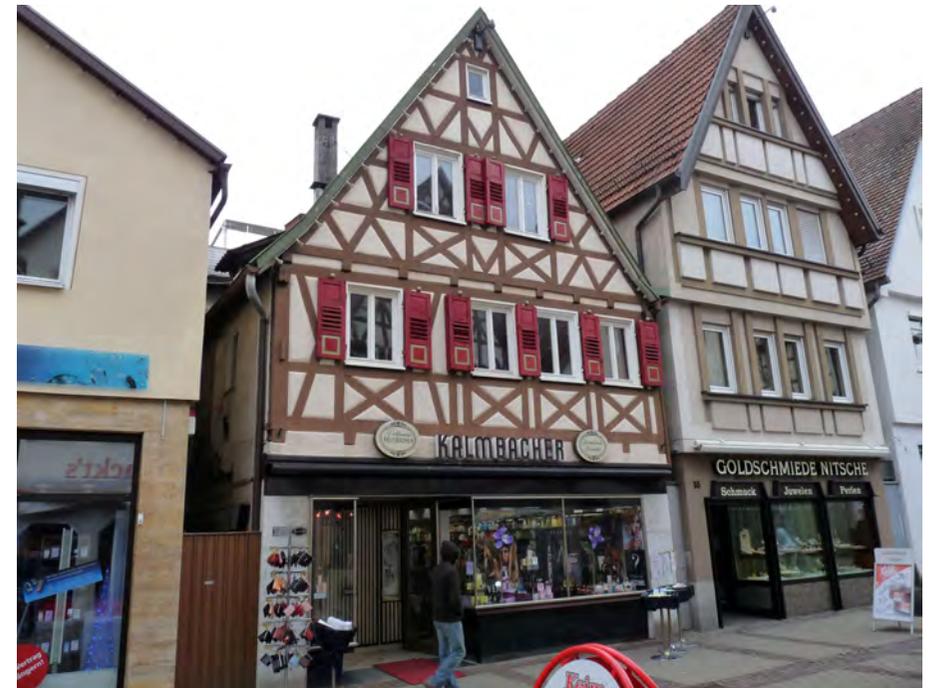
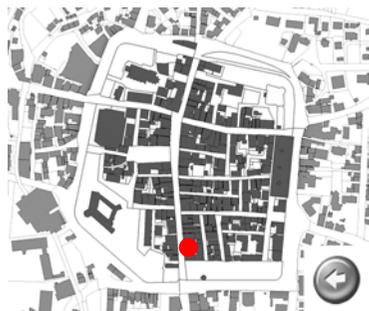
Marktstraße 51

Zweigeschossiges giebelständiges Fachwerkhaus auf massivem EG, mit leichten Vorstößen, Andreaskreuze in den Brüstungsfeldern, Satteldach, 18. Jh., EG 1957 und 1969 modern überformt.

Das Gebäude ist ein schlichtes, aber charakteristisches Beispiel für die zweite Bauphase nach dem Stadtbrand im 18. Jh. Es ist wichtiger Bestandteil der langen geschlossenen Reihe giebelständiger Bauten in der südlichen Marktstraße.

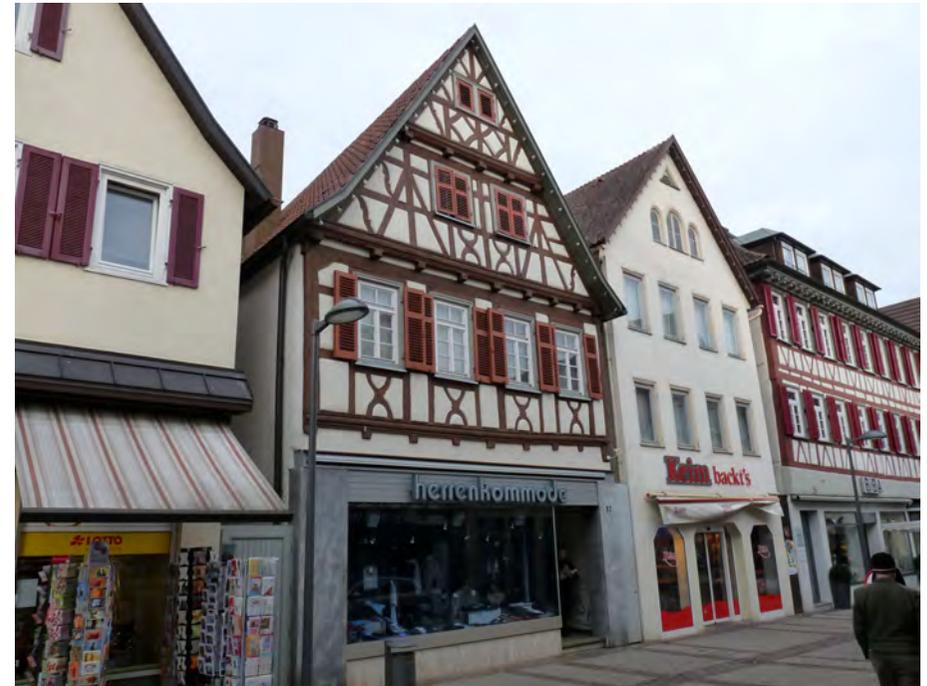
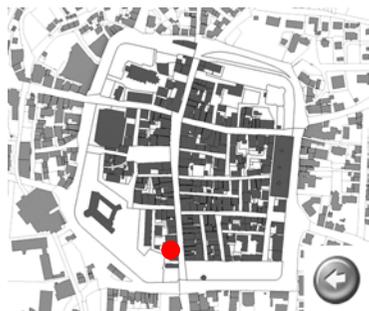
Marktstraße 52

Zweigeschossiges giebelständiges Fachwerkhaus auf massivem EG, geschnitzte und profilierte Vorstöße, Feuerböcke bzw. Rauten in den Brüstungsfeldern, Satteldach, um 1700 erbaut, EG modern überformt (1904 und 1964), 1986 Dachgaube und neue Fenster im Giebel (Kulturdenkmal gem. § 2 DSchG); erhaltenswert ist die zugehörige kleine Fachwerkscheune (Nr. 52/1) am südlichen Ende der Marstallgasse, 19. Jh. mit modernen Garageneinbauten.

Das Gebäude hat mit seinen für den Wiederaufbau nach dem Stadtbrand von 1690 typischen und noch ins 17. Jahrhundert verweisenden Elementen dokumentarischen Wert für die Bauweise der mittleren Schicht in Kirchheim. Es ist zudem wichtiger Bestandteil der langen geschlossenen Reihe giebelständiger Bauten in der südlichen Marktstraße. Die zugehörige Scheune ist ein im Stadtkern sehr seltenes Beispiel eines historischen Ökonomiegebäudes.
