Denkmalpflegerischer Werteplan Gesamtanlage Kirchheim / Teck

**DENKMALPFLEGERISCHER WERTEPLAN
GESAMTANLAGE KIRCHHEIM / T.**

Regierungspräsidium Stuttgart, Referat Denkmalpflege

Gesamtanlage gemäß § 19 DSchG

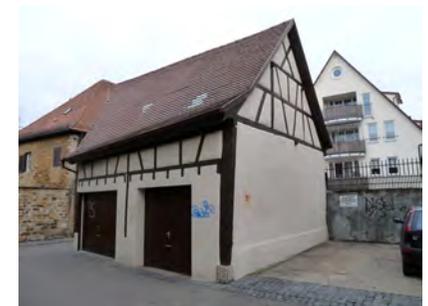
Scheune Nr. 52/1

Zweigeschossiges giebelständiges Fachwerkhaus auf massivem EG, geschnitzte und profilierte Vorstöße, Feuerböcke bzw. Rauten in den Brüstungsfeldern, Satteldach, um 1700 erbaut, EG modern überformt (1904 und 1964), 1986 Dachgaube und neue Fenster im Giebel (Kulturdenkmal gem. § 2 DSchG); erhaltenswert ist die zugehörige kleine Fachwerkscheune (Nr. 52/1) am südlichen Ende der Marstallgasse, 19. Jh. mit modernen Garageneinbauten.

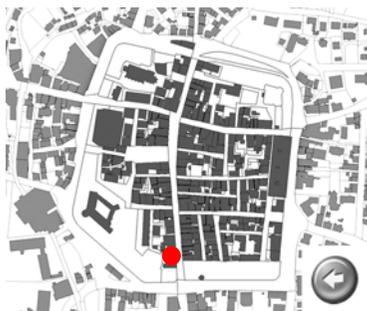
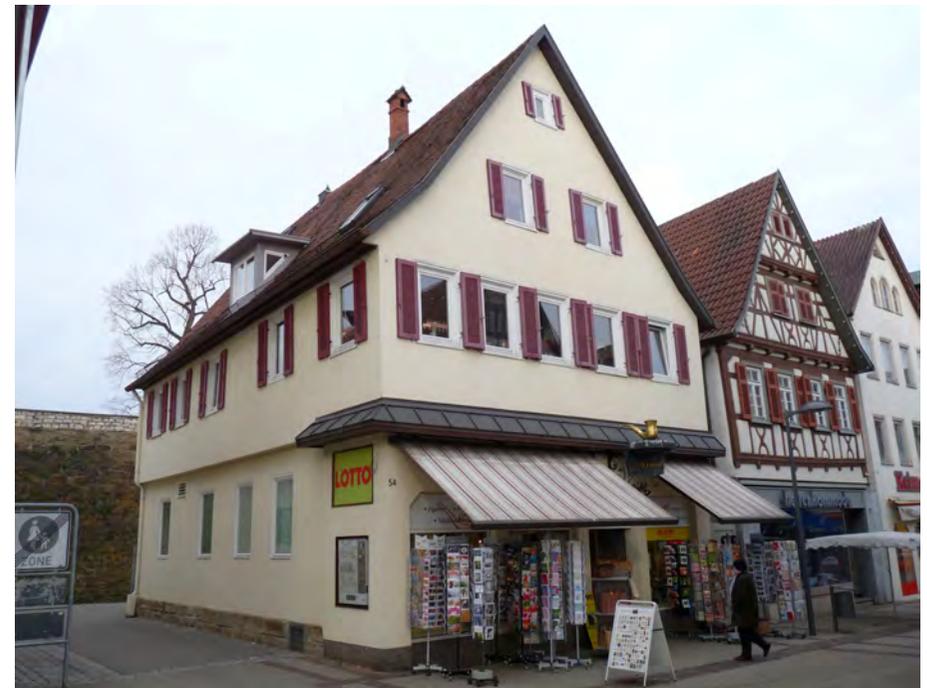
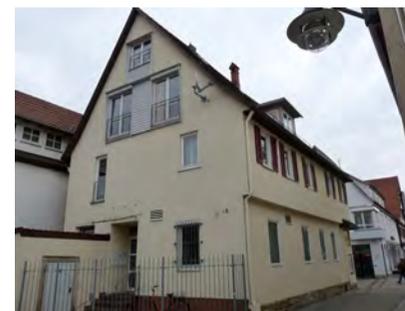
Marktstraße 54

Zweigeschossiger giebelständiger verputzter Fachwerkbau auf massivem EG, ohne Vorstöße, Satteldach, im Wesentlichen spätes 18. Jh., mehrfache Veränderungen im 19. und 20. Jh. (1880 zahlreiche Umbauten, 1912 Schaufensterumbau, 1956 und 1986 Ladenumbau und neues Schaufenster, 1999 Umbau innen im OG und DG zu Wohnungen).

Das Gebäude ist ein schlichtes und später verändertes Beispiel für die zweite Bauphase nach dem Stadtbrand im 18. Jh. Es ist wichtiger Bestandteil der langen geschlossenen Reihe giebelständiger Bauten in der südlichen Marktstraße als einstmals letztes Bürgerhaus vor dem 1829 abgegangenen Oberen Tor.

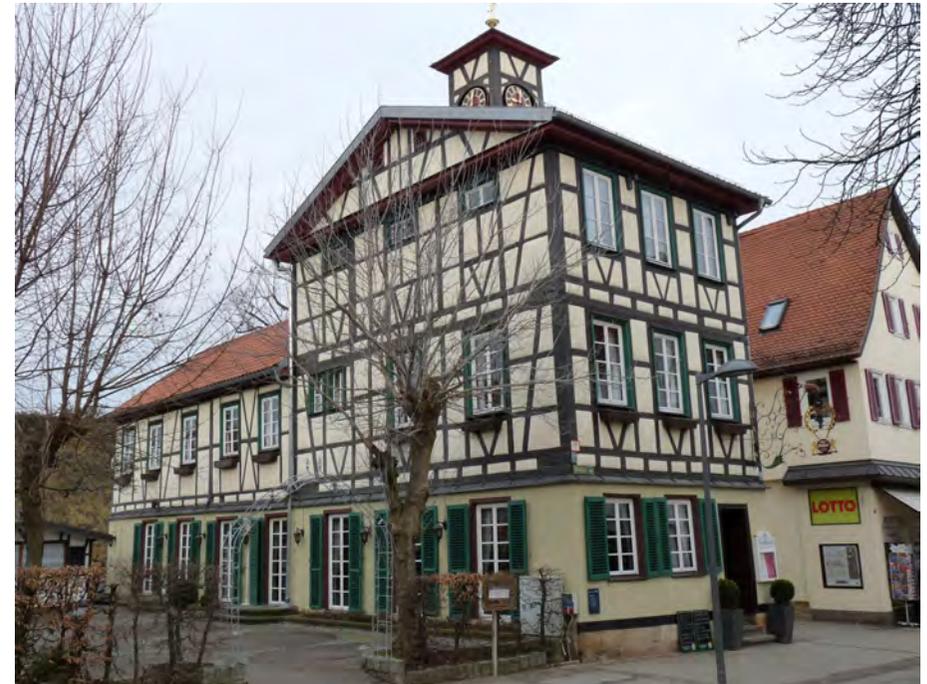
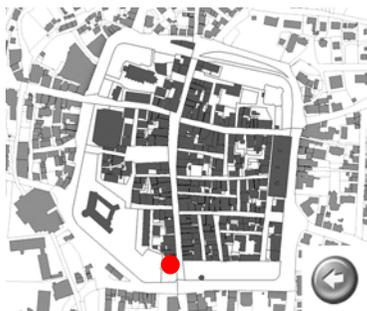
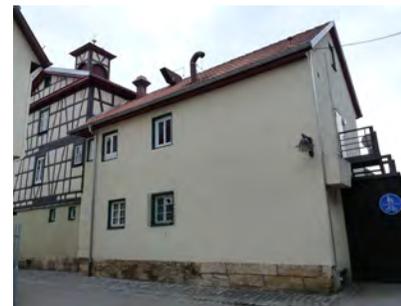
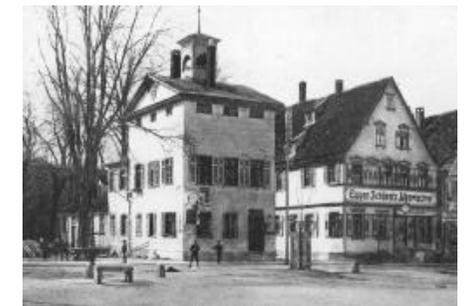
Marktstraße 56

Dreigeschossiges giebelständiges (heute freigelegtes) Fachwerkhaus mit sehr flachem Satteldach und Glockentürmchen, erbaut 1829 anstelle des damals abgebrochenen Oberen Tores, 1892 Neubau Pissoir, 1935 und 1943 Umbau EG und rückwärtige Aufstockung.

Das freistehend zwischen Schlossbastei und 1829 abgegangenem Oberen Tor im Bereich des verfüllten Stadtgrabens stehende Gebäude mit markanter (durch die Fachwerkfreilegung allerdings verfälschter) klassizistischer Formensprache hat hohen dokumentarischen Wert für die Geschichte der Stadtbefestigung Kirchheims, insbesondere deren Umbau im frühen 19. Jh. Es ist zudem ein in hohem Maße prägender Baukörper am südlichen Eingang in den historischen Stadtkern.

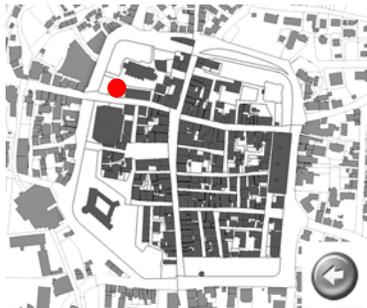
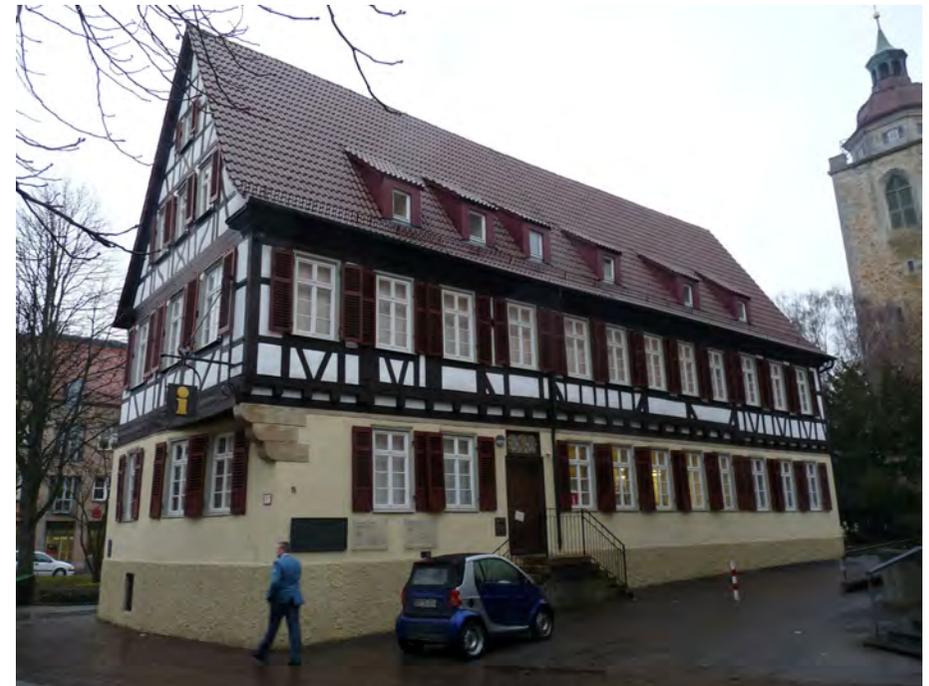
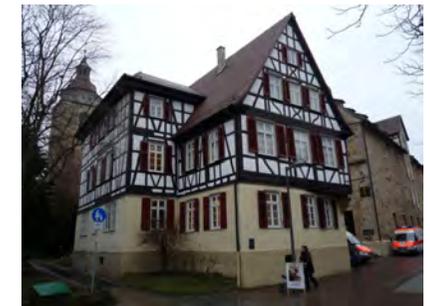
Max-Eyth-Straße 15

Zweigeschossiges giebelständiges Fachwerkhhaus auf massivem EG (mit Eckkonsole), Satteldach, im Kern 1538 (d), bei Brand 1690 nicht zerstört, Veränderungen im 17. Jh., im Westen im frühen 19. Jh. durch dreigeschossiges Querhaus mit Walmdach erweitert, 1955 Umbau innen (EG, OG, DG) zu Stadtbücherei.

Das freistehende Gebäude ist ein markanter Baukörper am westlichen Eingang in den historischen Stadtkern. Es ist als (ein 1690 nicht zerstörtes!) Sondergebäude wichtiges Dokument der Bau-, Stadtbau- und insbesondere der Schulgeschichte und hat als Geburtshaus des berühmten Sohns der Stadt, May Eyth, auch hohe heimatgeschichtliche Bedeutung.

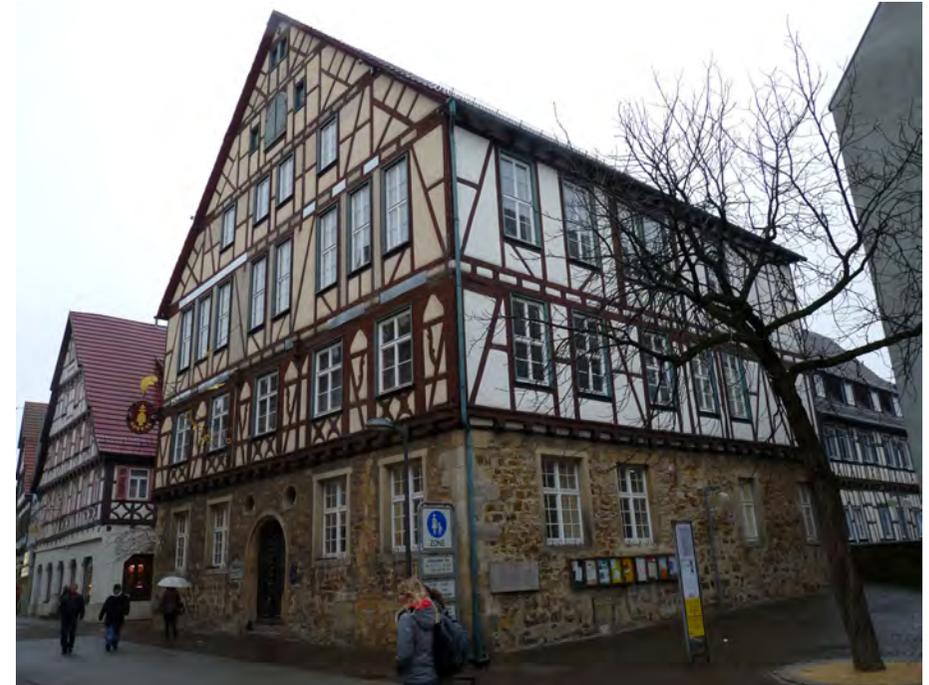
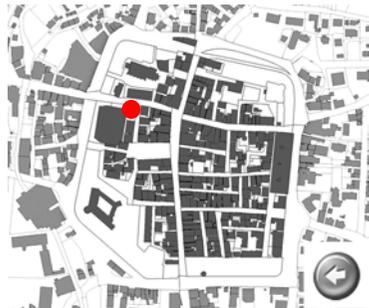
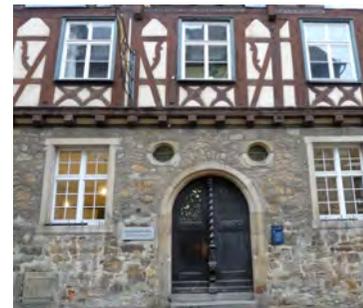
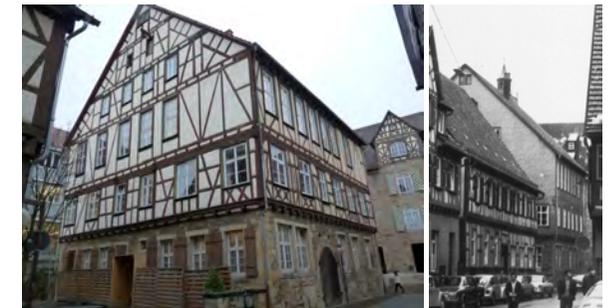
Max-Eyth-Straße 18

Großer dreigeschossiger giebelständiger Fachwerkbau auf massivem EG (mit rundbogigem, profilierten Portal mit barockem Türblatt sowie seitlich begleitenden Okuli), im ersten OG Zierfachwerk mit Feuerböcken in den Brüstungsfeldern, Satteldach, bezeichnet 1692 (Wiederaufbau anstelle der zerstörten mittelalterlichen Spitalgebäude), 1881 um 2. OG in konstruktivem Fachwerk aufgestockt, 1974 Fachwerkfreilegung, 1977 umfassender Umbau zu Volkshochschule.

Das im massiven EG und im 1. OG mit Zierfachwerk aufwändig gestaltete Gebäude hat mit seinen für den Wiederaufbau nach dem Stadtbrand von 1690 typischen und noch ins 17. Jahrhundert verweisenden Elementen dokumentarischen Wert für die anspruchsvolle Bauweise des wohlhabenden Spitals in Kirchheim. Es dokumentiert durch die Aufstockung zusätzlich die städtebauliche Erneuerung des späten 19. Jhs. Als Rest des Spitalhofes in Kirchheim ist das Haus Zeugnis der Geschichte der sozialen Fürsorge in der Stadt. Zudem stellt es einen wichtigen Bestandteil des westlichen Stadteingangs dar und ist für den Straßenraum der Max-Eyth-Straße von hoher Bedeutung.

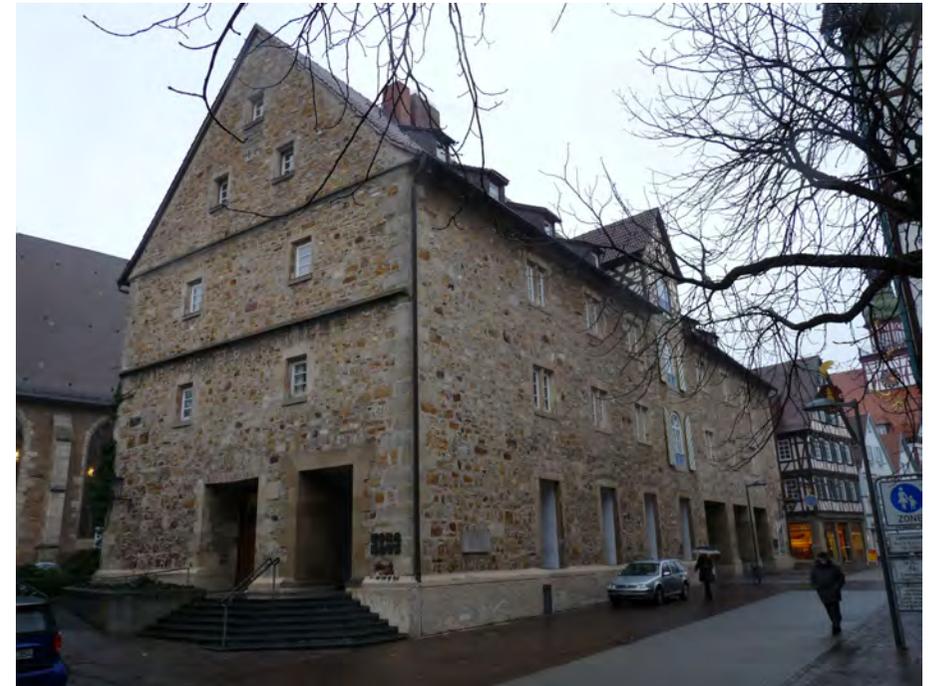
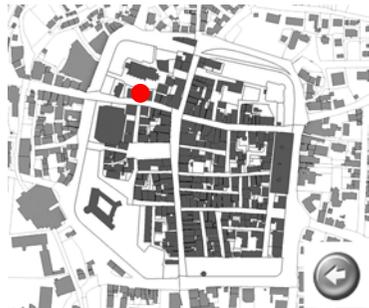
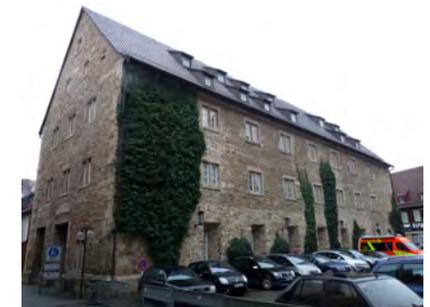
Lang gestreckter, großer dreigeschossiger traufständiger Massivbau, hohes EG, teils gekoppelte Fenster, Satteldach, um 1540/50 anstelle des alten Friedhofes im Zuge des Festungsausbaus als Speicher für den Kriegsfall erbaut, bis 1696 das 1690 ausgebrannte Innere erneuert, Fachwerk-Aufzugsgiebel, ab 1851 bis um 1900 städtische Fruchthalle, dann Keller, Weinlager, Turnhalle, 1948 Einbau Feuerwehrrätomagazin (Einbauten im EG, Einbruch Tore in Nordfassade), 1953 und 1977 Umbau zu Museum (neue Treppe, Aufzug, neue Nordfassade unter Wegfall der Feuerwehrtore, Arkaden im Süden).

Der Steinbau im Stil der großen Provianthäuser aus dem 16. Jh. hat hohen dokumentarischen Wert als Zeugnis der herrschaftlichen Vorratshaltung und für die Wirtschafts- und Festungsgeschichte der Stadt Kirchheim. Zudem spiegeln sich in ihm typische zeitgenössische Umnutzungen des 20. Jhs. wider. Der neben Kirche und Schloss größte Baukörper der Stadt ist zudem ein wichtiges Dokument der Bebauung vor der Brandkatastrophe von 1690. Er prägt in hohem Maße die Gestalt von Wiederholtplatz und westlicher Max-Eyth-Straße.

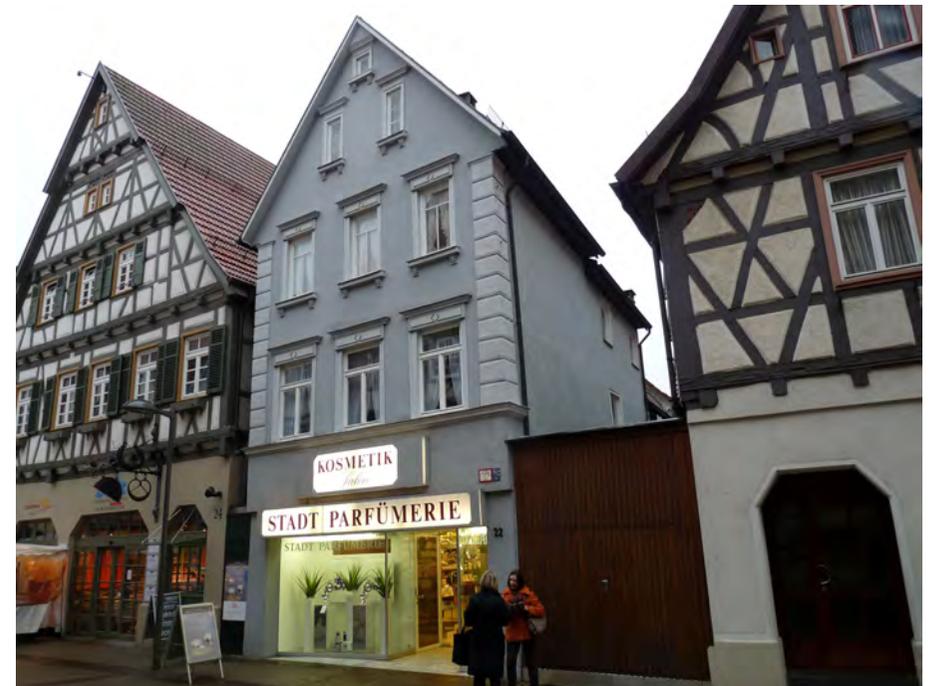
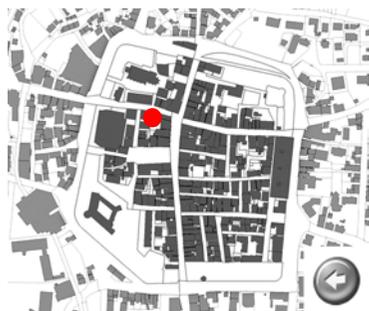
Max-Eyth-Straße 23

Zweigeschossiger giebelständiger verputzter Fachwerkbau auf massivem EG, mit Vorstößen, Satteldach, Kern frühes 18. Jh., EG-Fassade 1989 überformt.

Das Gebäude ist ein schlichtes, aber charakteristisches Beispiel für die Architektur des Wiederaufbaus nach dem Stadtbrand von 1690. Es ist trotz der Veränderungen im Erdgeschoss wichtiger Bestandteil der Reihe giebelständiger Bauten in der mittleren Max-Eyth-Straße.

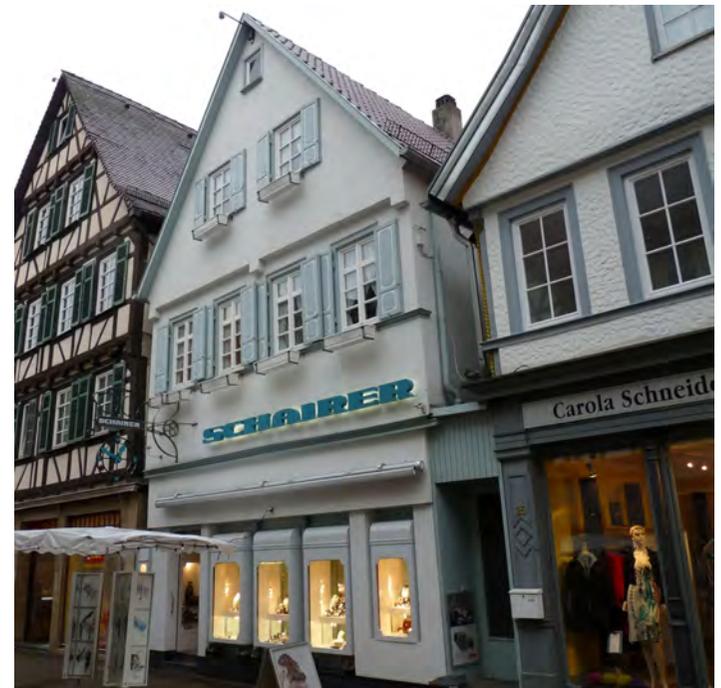
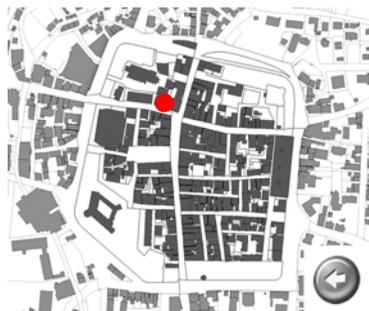
Max-Eyth-Straße 24

Zweigeschossiger giebelständiger Fachwerkbau auf massivem EG, mit Vorstößen, Andreaskreuze in den Brüstungsfeldern, Satteldach, um 1700 erbaut, 1887 Waschküchenanbau, 1947 Ladenumbau sowie 1985 umfassender Umbau (Grundrissänderungen innen, Ausbau DG, Fachwerkfreilegung, neue Schau- fensterfassade).

Das Haus ist im historischen Katasterplan von 1828 noch als Ökonomiegebäude deklariert, wobei die Bauformen und die Lage in der Stadt eher für ein ackerbürgerliches Anwesen (mit der üblichen, wohl im rückwärtigen Teil angesiedelten Lager- nutzung) sprechen.

Das Haus hat mit seinen für den Wiederaufbau nach dem Stadtbrand von 1690 typischen und noch ins 17. Jahrhundert verweisenden Elementen dokumentarischen Wert für die Bau- weise der mittleren/gehobenen Schicht in Kirchheim. Es ist zu- dem wichtiger Bestandteil der Reihe giebelständiger Bauten in diesem Straßenzug nahe der Hauptstraßenkreuzung Kirch- heims.

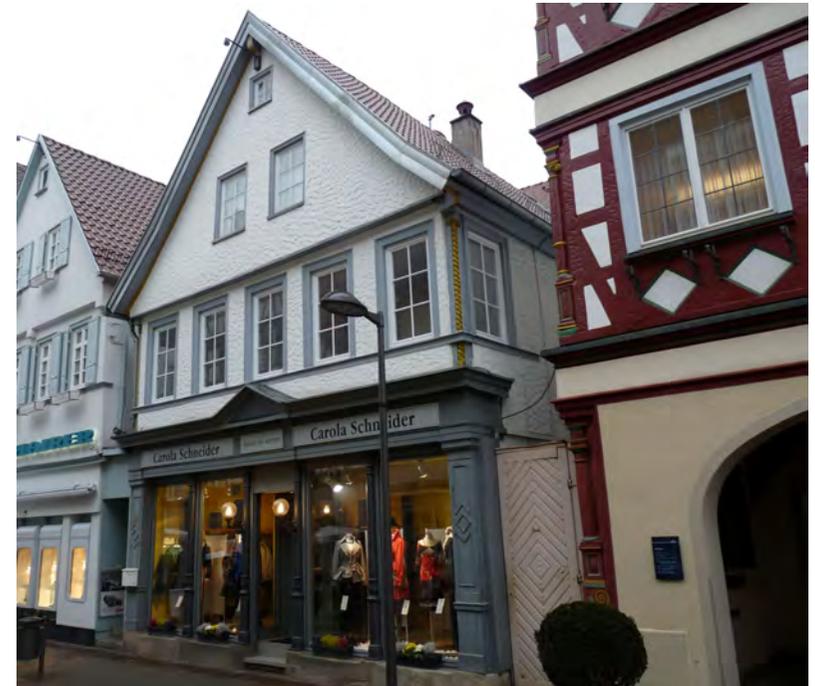
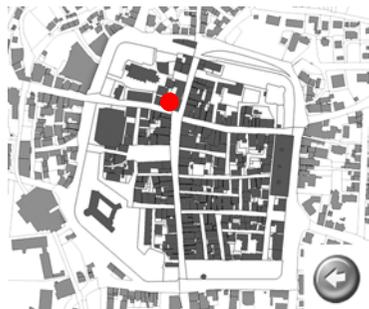
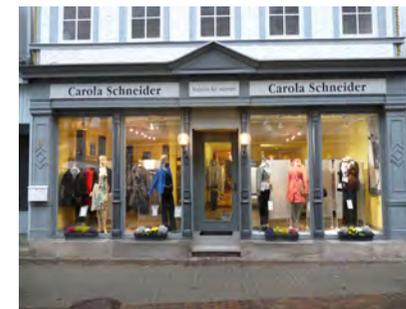
Max-Eyth-Straße 31

Zweigeschossiger giebelständiger verputzter Fachwerkbau auf massivem EG, mit profilierten Vorstößen und geschnitzten Eckständern, Satteldach, um 1700 erbaut, EG 1905 und 1935 mit Laden überformt, 1927 Aufstockung Hintergebäude, 1947 Dachausbau, 1962 Anbau Garage rückwärtig.

Das Gebäude hat mit seinen für den Wiederaufbau nach dem Stadtbrand von 1690 typischen und noch ins 17. Jahrhundert verweisenden Elementen dokumentarischen Wert für die Bauweise der mittleren/gehobenen Schicht in Kirchheim in zentraler Lage an der ehemaligen Jesinger Gasse. Es ist zudem wichtiger Bestandteil der Reihe giebelständiger Bauten in diesem Straßenzug.

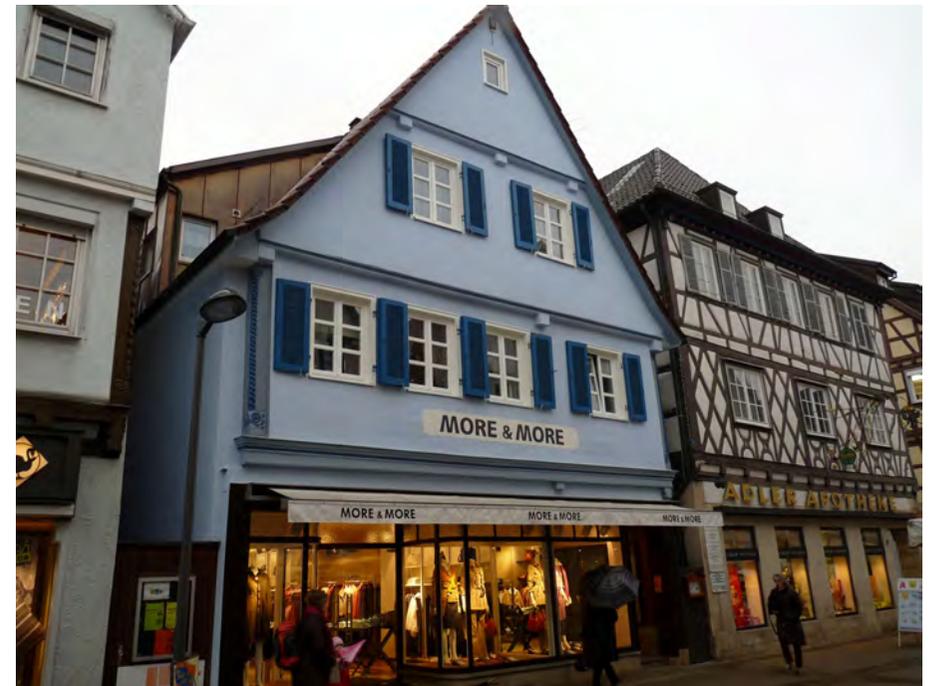
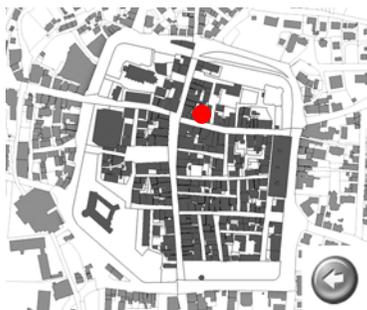
Max-Eyth-Straße 32

Großer zweigeschossiger verputzter Fachwerkbau auf massivem EG, mit Vorstößen und Ladeöffnungen im Giebeldreieck, Satteldach, um 1700 erbaut, EG modern mit Laden überformt, 1934 Ausbau DG; rückwärtiger Anbau, kleiner zweigeschossiger verputzter Fachwerkbau, Satteldach, 18./19. Jh.

Das Gebäude ist ein sehr stattliches, charakteristisches Beispiel für die Architektur des Wiederaufbaus nach dem Stadtbrand von 1690. Es ist mit seinem dominanten Baukörper ein wichtiger Bestandteil der langen Reihe giebelständiger Bauten in der östlichen Max-Eyth-Straße.

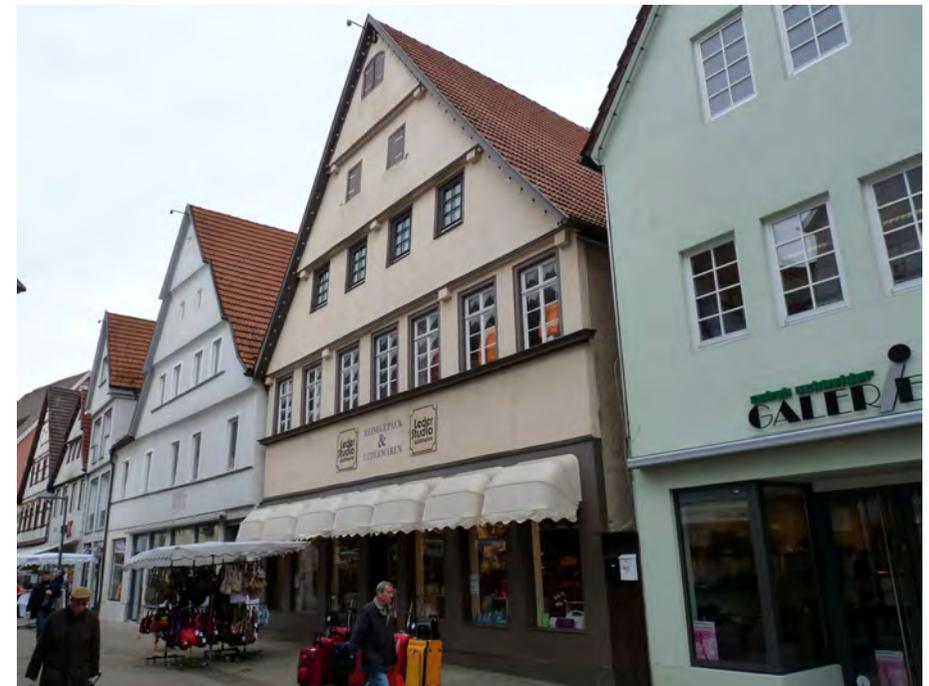
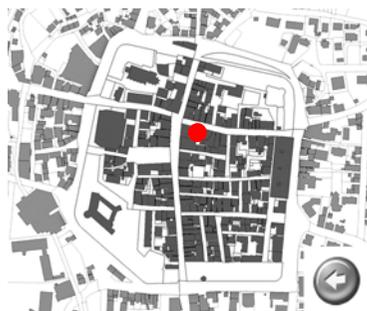
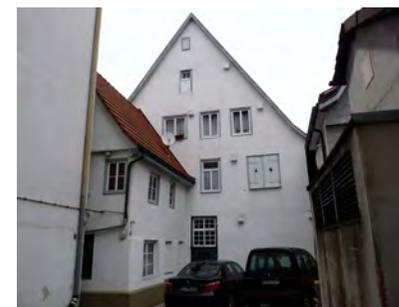
Max-Eyth-Straße 33

Großer, dreigeschossiger Fachwerkbau auf massivem EG, mit Rautenmustern sowie Feuerböcken in den Brüstungsfeldern im 1. OG, K-Streben im 2. OG, Walmdach, um 1700 erbaut, 2. OG im 18. Jh. wohl nochmals verändert (ggf. auch die Dachform), 1949 Umbau der Apotheke im hinteren Bereich, 1952 Umbau Schaufenster in traditionellen Formen, 1963 neues Treppenhaus, Dachausbau, 1976 kleinere Umbauten an Schaufensterfassade (Verlegung des Eingangs); schmiedeeiserner Ausleger.

Das äußerst aufwändig gestaltete Gebäude hat mit seinen für den Wiederaufbau nach dem Stadtbrand von 1690 typischen und noch ins 17. Jahrhundert verweisenden Elementen sowie seinen Veränderungen des 18. Jhs. dokumentarischen Wert für die Bauweise der gehobenen Schicht eines Apothekers in Kirchheim in zentraler Lage an der ehemaligen Jesinger Gasse. Es ist zudem wichtiger, das Straßenbild in besonderem Maße prägender Bestandteil der Reihe giebelständiger Bauten der Max-Eyth-Straße in markanter Ecklage zur Wiederholtstraße.

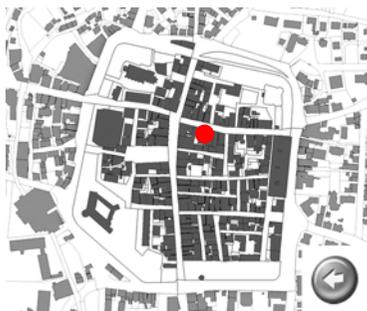
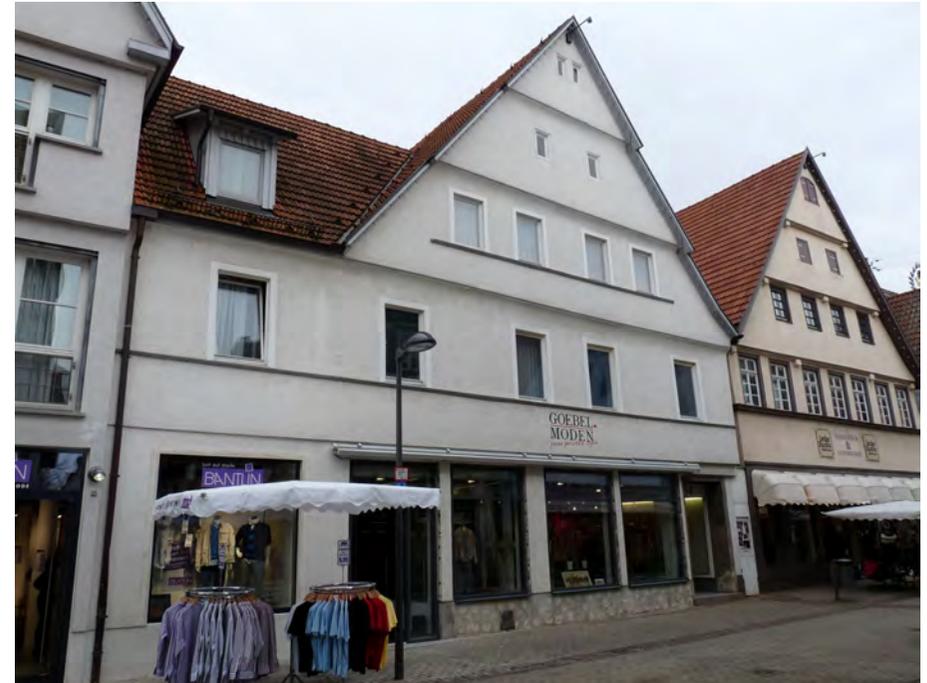
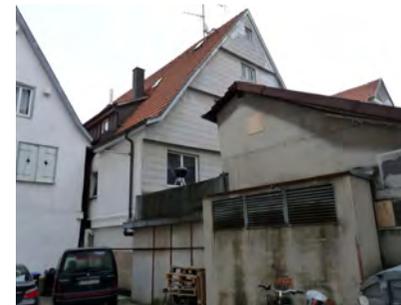
Max-Eyth-Straße 38

Kleiner, zweigeschossiger und giebelständiger verputzter Fachwerkbau mit hohem massivem EG, Vorstöße im Giebel, Satteldach, um 1700 erbaut, im EG mehrfach modern überformt (1891, 1912, 1949, 1965, 1988 und zuletzt 1995).

Das Gebäude ist ein schlichtes, aber charakteristisches Beispiel für die Architektur des Wiederaufbaus nach dem Stadtbrand von 1690. Es ist trotz der Veränderungen im Erdgeschoss wichtiger Bestandteil der Reihe giebelständiger Bauten auf der Südseite der May-Eyth-Straße.

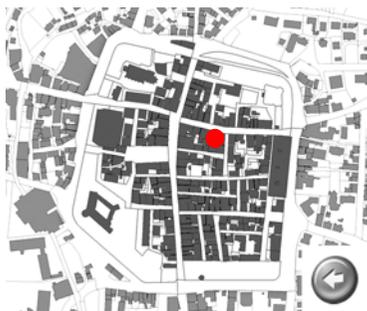
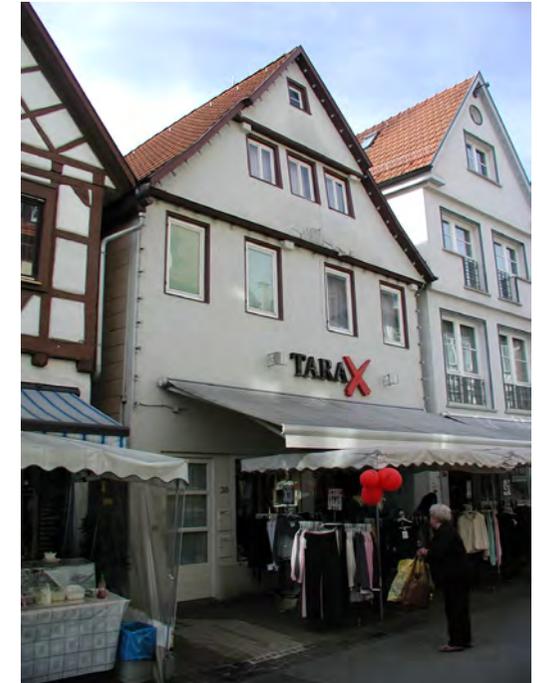
Max-Eyth-Straße 40

Zweigeschossiges giebelständiges Fachwerkhaus auf massivem EG, mit leichten Vorstößen, Satteldach, im Kern noch frühes 18. Jh. mit jüngeren Veränderungen (Erneuerung Giebel und DG um 1900; mehrfache Umbauten im EG im 20. Jh.: 1974/75, 1982, 1992 und zuletzt 1997).

Das Gebäude ist ein schlichtes, aber charakteristisches Beispiel für die Architektur des Wiederaufbaus nach dem Stadtbrand von 1690 sowie für die städtebauliche Erneuerung der Zeit um 1900 in der Altstadt angepassten Fachwerkformen. Es ist trotz der Veränderungen im Erdgeschoss wichtiger Bestandteil der Reihe giebelständiger Bauten auf der Südseite der May-Eyth-Straße in markanter Ecklage zur Schuhstraße.

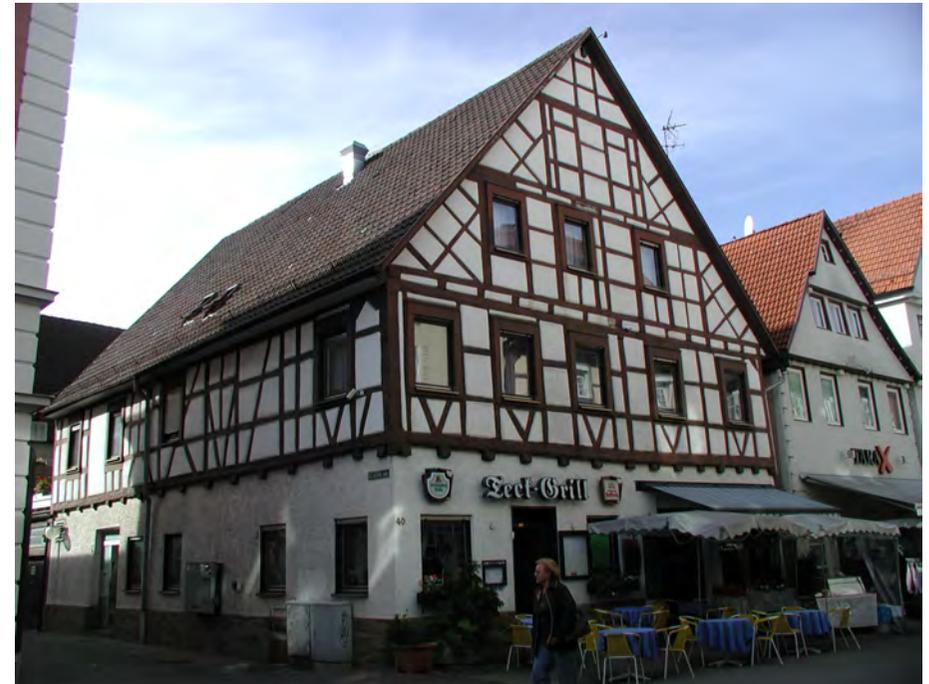
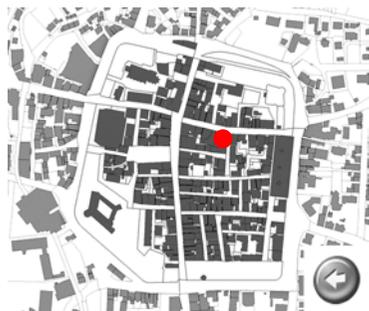
Max-Eyth-Straße 41

Zweigeschossiger giebelständiger Fachwerkbau auf massivem EG, mit Vorstößen, Satteldach, im Eckständer und einem eingemauerten Schlussstein mit Herzogswappen 1691 bezeichnet, 1690/91 als Untervogtei anstelle der alten Kellerei neu erbaut, 1830 an Privat veräußert, im EG Ladengestaltung und im OG Neubefensterung von 1881, 1910 umfassender Umbau im EG, neue Eingangstüre an Traufseite, 1978 Ausbau DG, 1985 Einbau Gaststätte in KG.

Das Gebäude hat mit seinen für den Wiederaufbau nach dem Stadtbrand von 1690 typischen und noch ins 17. Jahrhundert verweisenden Elementen dokumentarischen Wert für die Bauweise eines herrschaftlichen Sondergebäudes, das sich ungewöhnlicherweise in die Reihe bürgerlicher Bauten einordnet. Die Datierung belegt dabei den bereits früh erfolgten Wiederaufbau. Die im Kern erhaltene historistische Schaufensterfassade ist eine inzwischen in Kirchheim selten gewordene bauliche Überlieferung und zweite wichtige Zeitschicht des später privatisierten Gebäudes. Dieses ist zudem wichtiger Bestandteil der Reihe giebelständiger Bauten in diesem Straßenzug.

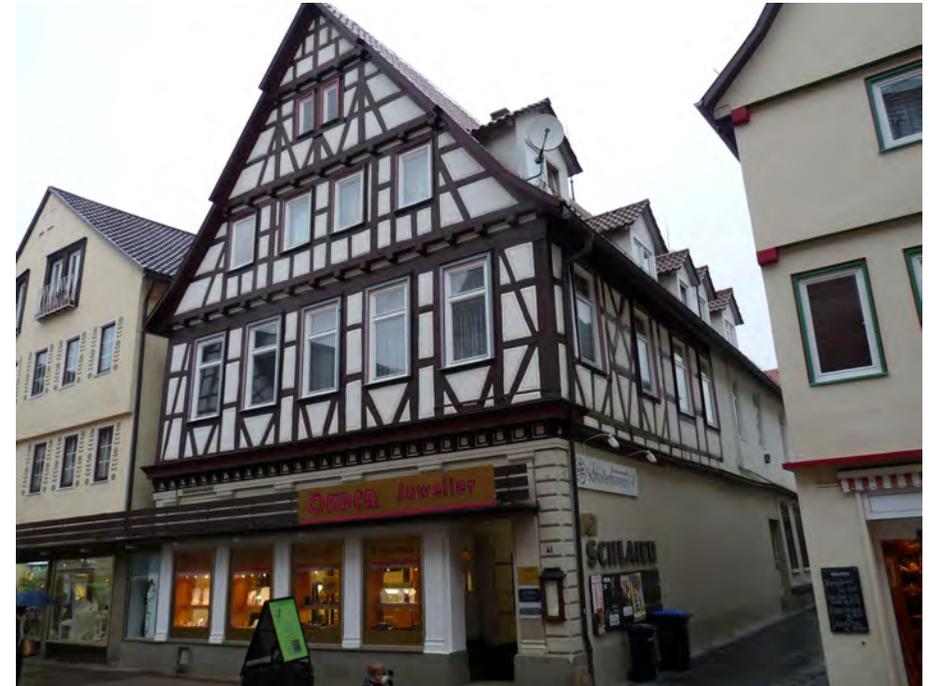
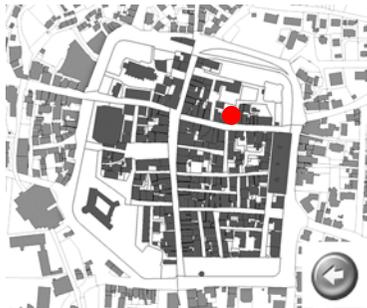
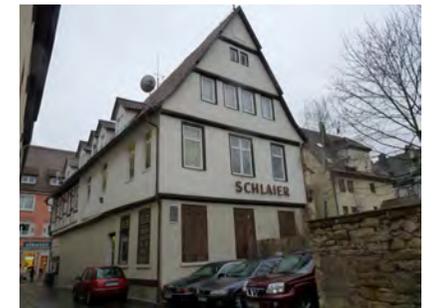
Max-Eyth-Straße 42/44

Lang gestreckter dreigeschossiger traufständiger verputzter Bau, Satteldach, kurz nach 1692 als Haus eines Adligen erbaut, bis 1845 das namengebende Wohnrecht von Stiftsfräulein bestehend, ab 1854 Lehrerseminar, ab 1877/80 Umbau zu Handels- und Gewerbeschule in historisierender Art (Fenster- und EG-Gestaltung, Toreingang mit Türblättern, genutete Ecklisenen), 1904 privatisiert, 1961 Ausbau DG, eingeschossiger rückwärtiger Anbau, 1995 umfassende Sanierung Nr. 42 (innere Umbauten auf allen Geschossen, Balkonanbauten rückwärtig, Dachausbau mit Gaupen).

Der an der Max-Eyth-Straße stehende, von zwei Gassen gerahmte stattliche Baukörper verrät bereits durch Kubatur und Traufständigkeit seine ehemalige Sonderfunktion innerhalb der umgebenden giebelständigen bürgerlichen Bebauung. Der unmittelbar nach dem Stadtbrand erfolgte Wiederaufbau des Gebäudes ist stadtbaugeschichtlich bedeutsam. Als zweite wichtige und denkmalbegründende Zeitschicht kommt die Umnutzung und der Umbau des Gebäudes im späten 19. Jh. u.a. mit einer historistischen, neoklassizistischen Prunkfassade hinzu.

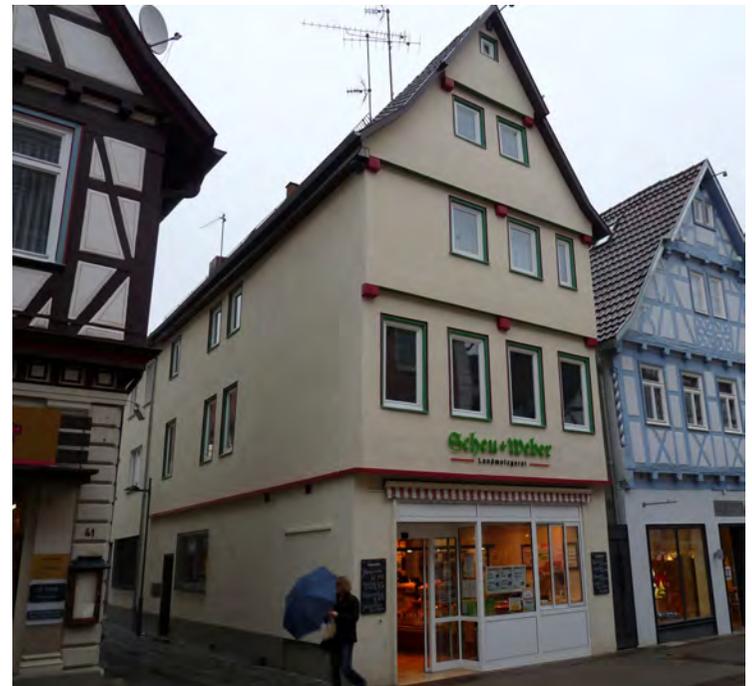
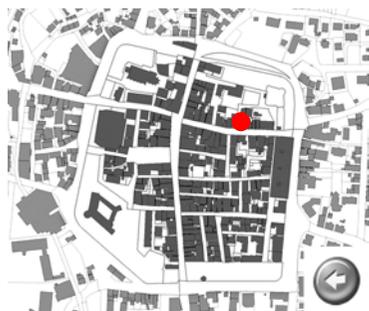
Max-Eyth-Straße 49, 49/1

Zweigeschossiger giebelständiger Fachwerkbau auf massivem EG, mit Vorstößen und geschnitzten Eckständern, Zierformen (Feuerböcke, Andreaskreuze, Rautenmuster) und K-Streben, bezeichnet 1691, EG durch Laden 1957 und zuletzt 1992 modern überformt, 1954 Ausbau DG und Fachwerkfremlegung, 1970 weiterer Ausbau DG, 1992 erneute Grundrissänderungen in allen Geschossen, Überarbeitung Schaufensterfassade (§ 2 DSchG); erhaltenswert ist die zugehörige rückwärtige verputzte Fachwerkscheune (Nr. 49/1), mit Vorstößen, Satteldach, wohl ebenfalls um 1700, mit Garageneinbau von 1940/64.

Das sehr aufwändig gestaltete Gebäude hat mit seinen für den Wiederaufbau nach dem Stadtbrand von 1690 typischen und noch ins 17. Jahrhundert verweisenden Elementen dokumentarischen Wert für die Bauweise der mittleren/gehobenen Schicht in Kirchheim. Es ist zudem wichtiger Bestandteil der dichten und geschlossenen Reihe von kleinen, giebelständigen Bauten auf der nördlichen Seite des Ostteils der Max-Eyth-Straße. Die zugehörige Scheune ist ein im Stadtkern sehr seltenes Beispiel eines historischen Ökonomiegebäudes.

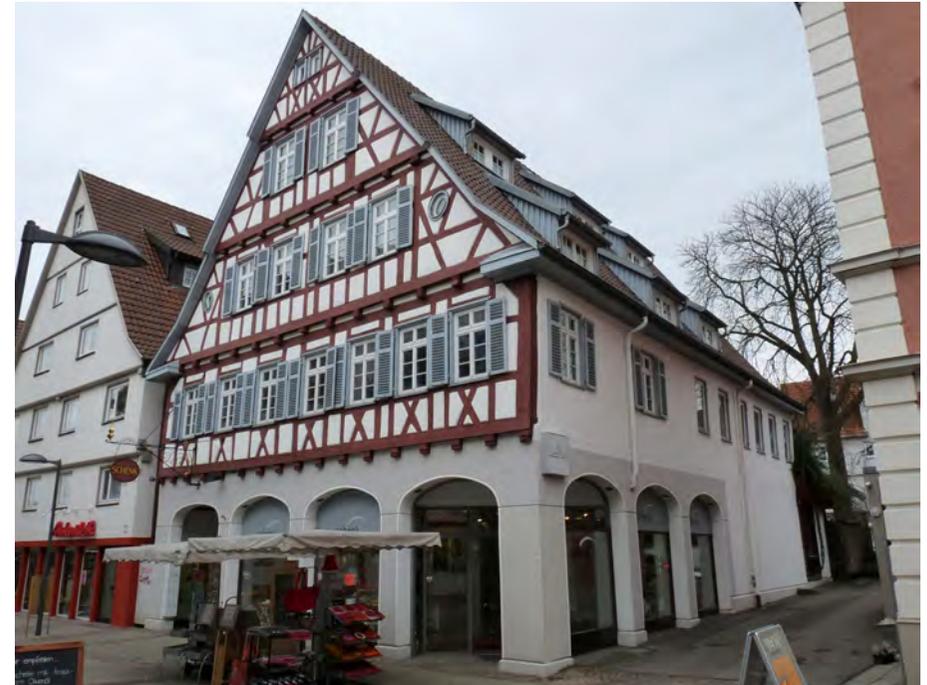
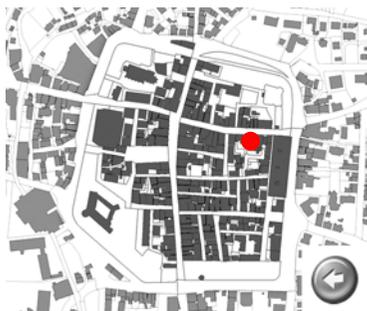
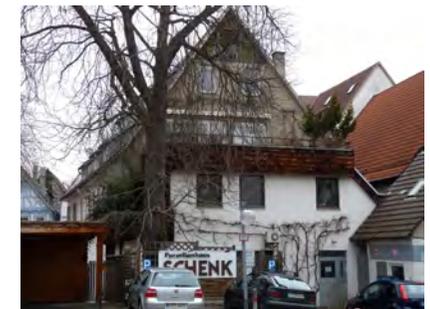
Zweigeschossiger giebelständiger Fachwerkbau auf massivem EG, mit Vorstößen, Ovalfenster im Giebel (vgl. Marktstraße 17), Andreaskreuze im Brüstungsbereich, Wiederkehr des 19. Jhs., Satteldach, um 1700 erbaut, EG 1936, 1952 und 1975 durch Schaufenstereinbauten verändert, 1955 Fachwerkfreilegung, 1965 Ausbau DG rückwärtig, 1971 Durchbruch zur Max-Eyth-Straße 52, 1975 zahlreiche innere Umbauten und Grundrissveränderungen, rückwärtiger Anbau, neue Schaufensterfassade, 1992 Einbau Aufzug und Ausbau 1.+2. DG.

Das Gebäude hat mit seinen für den Wiederaufbau nach dem Stadtbrand von 1690 typischen Elementen dokumentarischen Wert für die Bauweise der mittleren/gehobenen Schicht in Kirchheim. Es ist wichtiger und dominanter Bestandteil der Reihe giebelständiger Bauten auf der Südseite der May-Eyth-Straße.

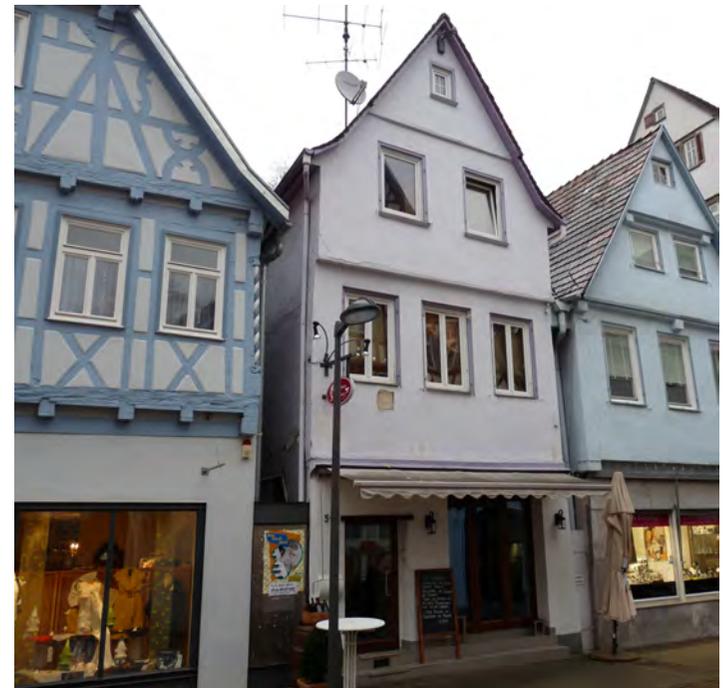
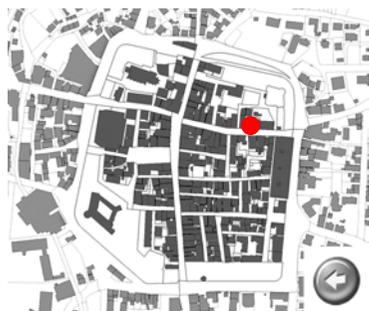
Max-Eyth-Straße 52

Großes dreigeschossiges giebelständiges Fachwerkhhaus auf massivem EG, mit Vorstößen, Satteldach, im Kern um 1700 erbaut, EG und Befensterung in den 1960er Jahren bzw. 1977 modern verändert, 1990 Ausbau 2. DG.

Das Gebäude ist ein sehr stattliches, charakteristisches Beispiel für die Architektur des Wiederaufbaus nach dem Stadtbrand von 1690. Es ist mit seinem dominanten Baukörper trotz der Veränderungen im Detail ein wichtiger Bestandteil der langen Reihe giebelständiger Bauten in der östlichen Max-Eyth-Straße.

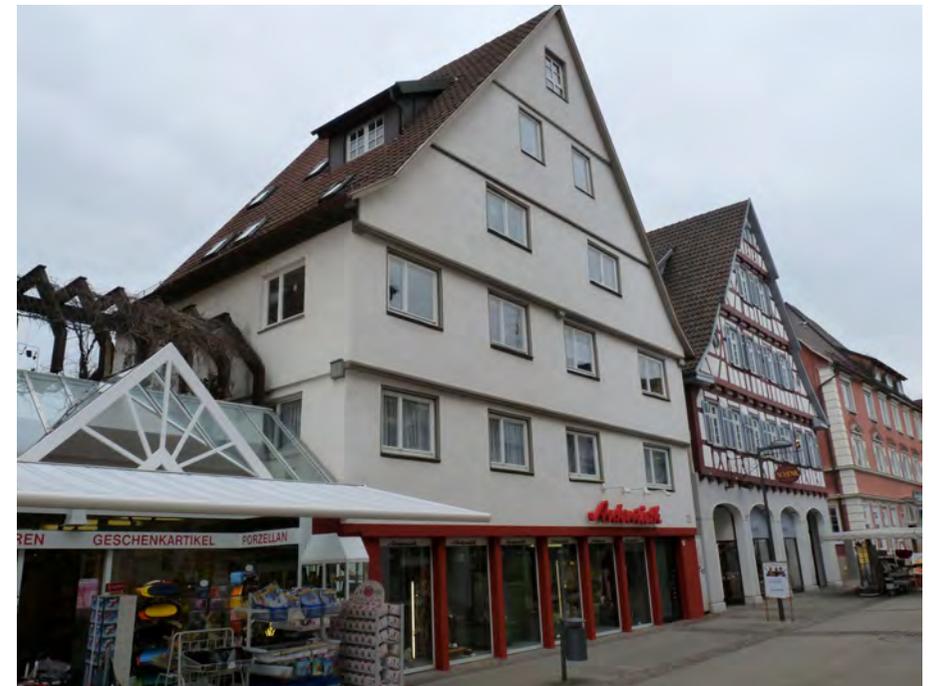
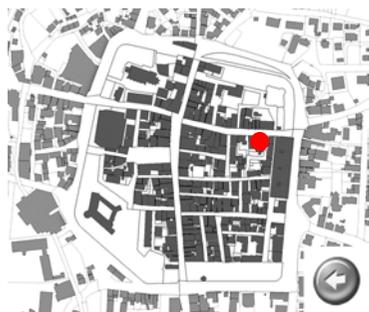
Max-Eyth-Straße 53

Schmaler zweigeschossiger und giebelständiger verputzter Fachwerkbau auf massivem EG, mit Vorstößen, Satteldach, im Kern um 1700 erbaut, EG modern verändert (1911 und 1950).

Das Gebäude ist ein schlichtes, aber charakteristisches Beispiel für die Architektur des Wiederaufbaus nach dem Stadtbrand von 1690. Es ist wichtiger Bestandteil der dichten und geschlossenen Reihe von kleinen, giebelständigen Bauten auf der nördlichen Seite des Ostteils der Max-Eyth-Straße.

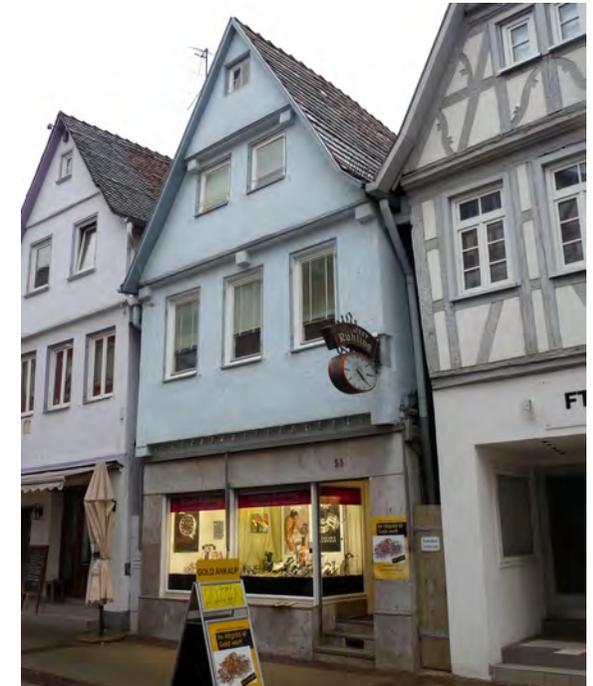
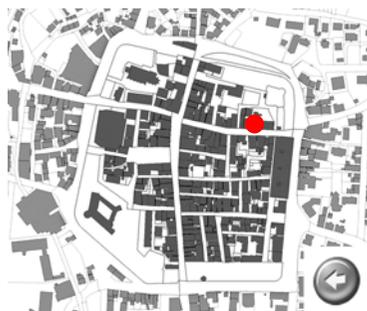
Max-Eyth-Straße 55

Schmaler zweigeschossiger giebelständiger Fachwerkbau auf massivem EG, mit Vorstößen, Satteldach, um 1700, EG 1957 ff. modern verändert, 2000 Umbauten im Inneren (EG), Dachflächenfenster, Balkon und Fluchttreppe rückwärtig.

Das Gebäude ist ein charakteristisches Beispiel für die Architektur des Wiederaufbaus nach dem Stadtbrand von 1690. Es ist trotz der Veränderungen im EG wichtiger Bestandteil der dichten und geschlossenen Reihe von kleinen, giebelständigen Bauten auf der nördlichen Seite des Ostteils der Max-Eyth-Straße.

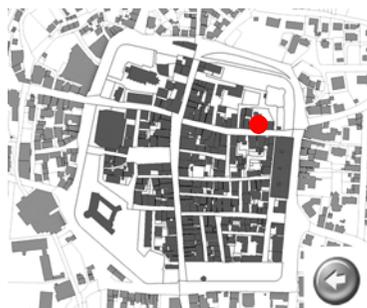
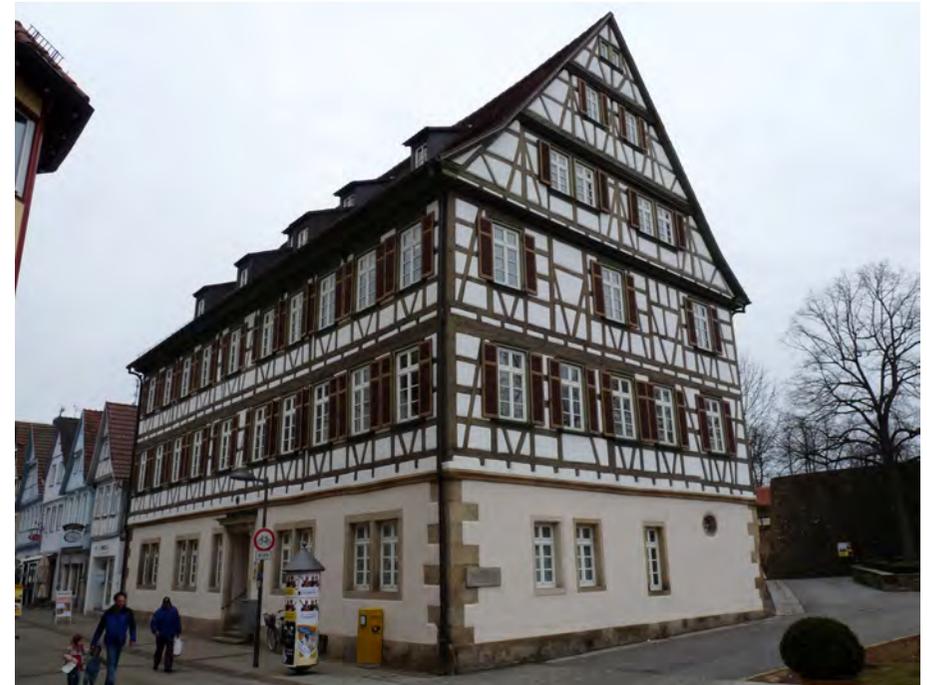
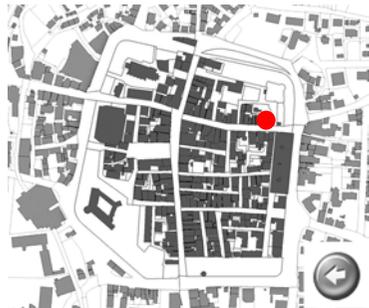
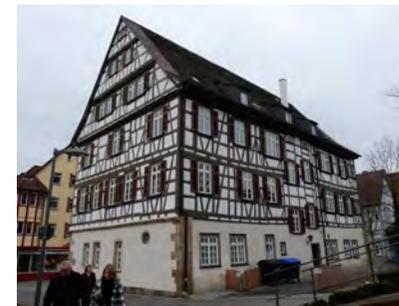
Max-Eyth-Straße 57

Großes dreigeschossiges Fachwerkhhaus mit massivem EG, leichte giebel- und traufseitige, profilierte Vorstöße, um 1700 unter Verwendung eines älteren Kerns des 17. Jhs. als adeliger Sitz neu erbaut (der Vorgängerbau war ursprünglich ein Stadthof des Prämonstratenserklosters Adelberg, daher auch „Mönchshaus“ genannt; 1523-97 im Besitz der geistlichen Verwaltung), seit 1828 Oberamt, später zahlreiche öffentliche Nutzungen als Ämtergebäude, innen Stuckdecken aus der Zeit um 1800, 1939 Umbauten im Inneren, Ausbau DG, 1980 Fassadeninstandsetzung, 1987 Ausbau 2. DG.

Der an der Max-Eyth-Straße am ehemaligen östlichen Stadteingang in der Nähe des 1812 abgegangenen Jesinger Tores stehende stattliche Baukörper verrät bereits durch Kubatur und Traufständigkeit seine ehemalige Sonderstellung innerhalb der umgebenden giebelständigen bürgerlichen Bebauung. Er hat auch hohen dokumentarischen Wert für die administrative Geschichte der Stadt. Der dominante Baukörper ist ein östliches Pendant zum ehemaligen Fruchtkasten am westlichen Stadteingang.

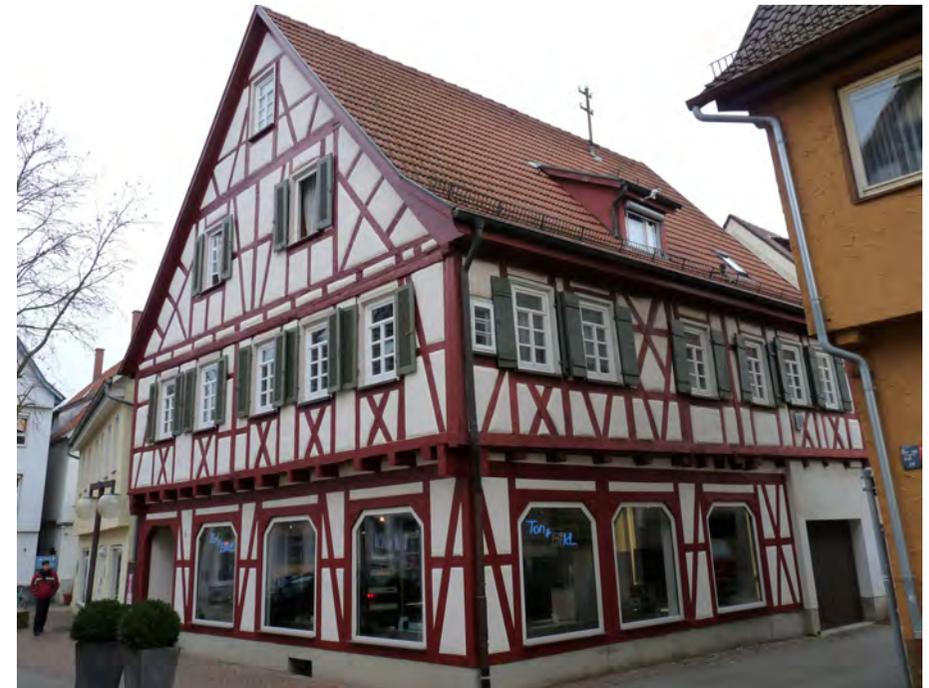
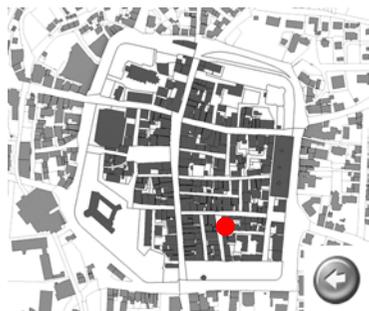
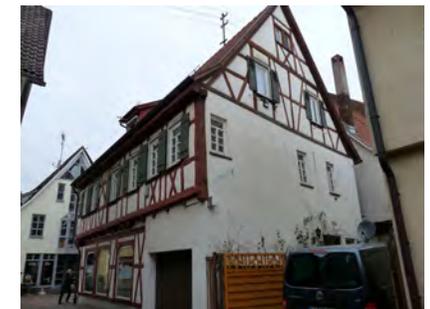
Metzgerstraße 1

Zweigeschossiges giebelständiges Fachwerkhaus, mit giebel- und traufseitigen Vorstößen, Andreaskreuze im Brüstungsbe- reich, Satteldach, im Kern wohl um 1700, DG mit Giebeldreieck um 1900 und EG vor allem durch den umfassenden Umbau 1985 stark überformt.

Das Gebäude ist ein schlichtes, aber charakteristisches Beispiel für die Architektur des Wiederaufbaus nach dem Stadtbrand von 1690 sowie für die städtebauliche Erneuerung der Zeit um 1900 in angepassten Fachwerkformen. Es ist trotz der Veränderun- gen im Erdgeschoss wichtiger Bestandteil des „Kleineleutenvier- tels“ der so genannten Heidenschaft im Südosten der Stadt.

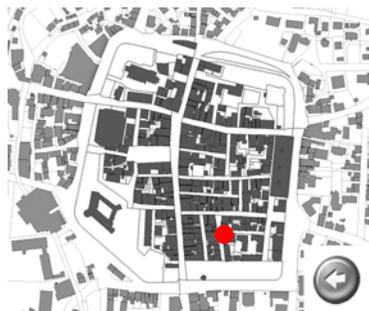
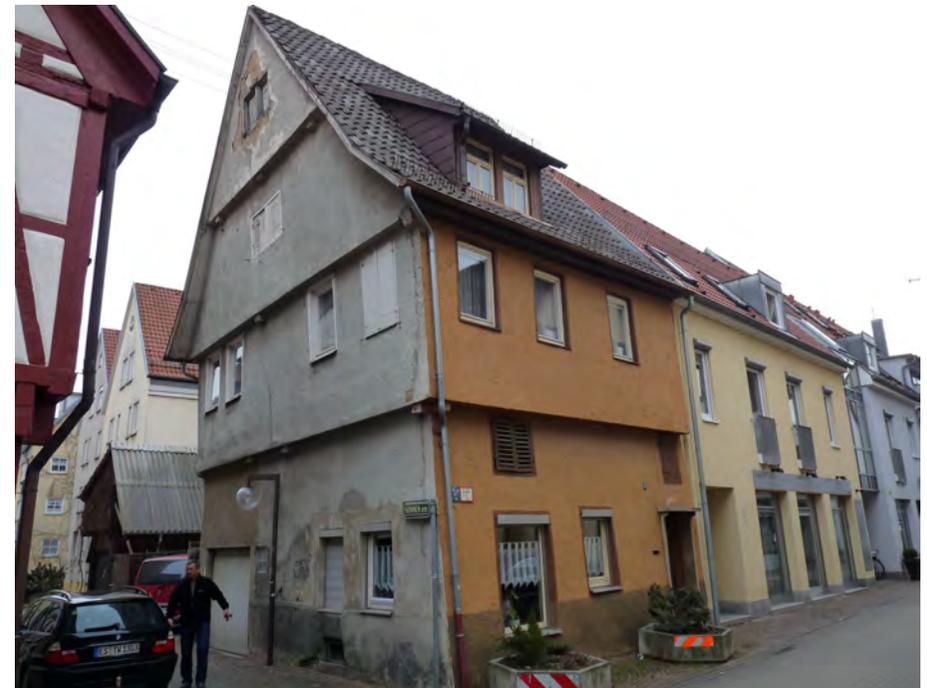
Metzgerstraße 3

Zweieinhalbgeschossiges traufständiges verputztes Fachwerkhaus, mit giebel- und traufseitigen Vorstößen, hohes EG mit in Kirchheim seltenem Zwischengeschoss, Satteldach, um 1700 erbaut, 1957 Ausbau DG mit Dachgaube, 1959 Einbau Garage, 1961 Einbau neuer Fenster.

Das Gebäude ist zusammen mit Turmstraße 14 und 16 sowie Dreikönigstraße 17 und 20 ein vergleichsweise authentisch überliefertes Beispiel eines der wenigen erhaltenen, typischen Klein(handwerker) bzw. Ackerbürgerhäuser in der so genannten Heidenschaft aus der Zeit des Wiederaufbaus nach dem Stadtbrand von 1690.
