Denkmalpflegerischer Werteplan Gesamtanlage Kirchheim / Teck

**DENKMALPFLEGERISCHER WERTEPLAN
GESAMTANLAGE KIRCHHEIM / T.**

Regierungspräsidium Stuttgart, Referat Denkmalpflege

Gesamtanlage gemäß § 19 DSchG

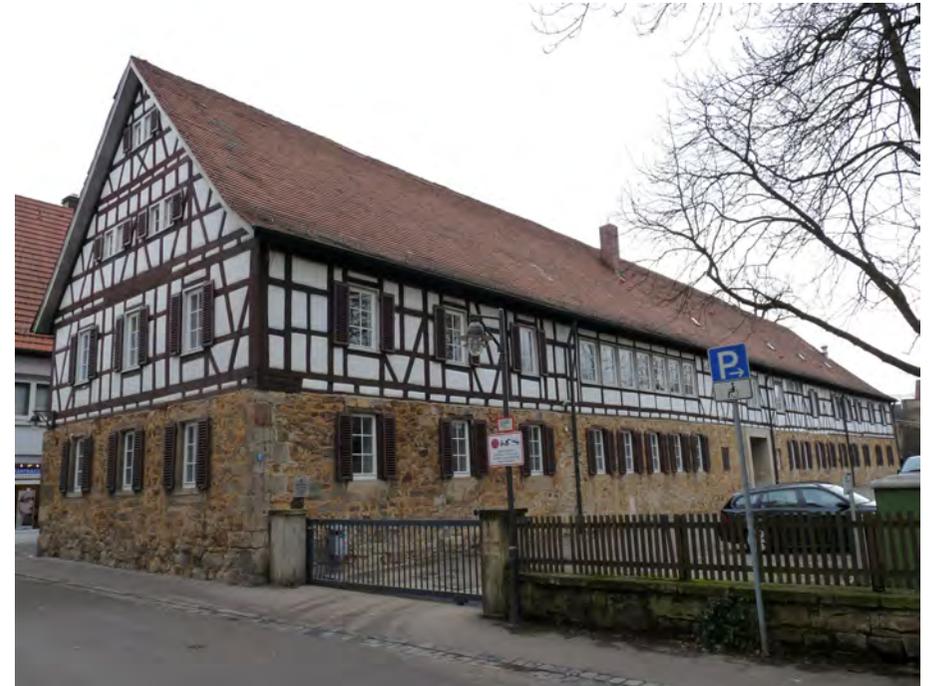
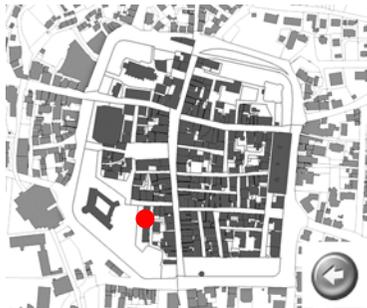
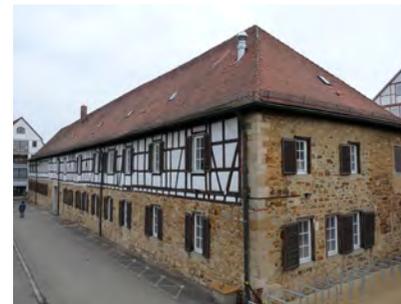
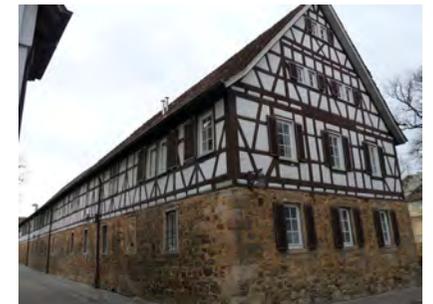
Paulinenstraße 5

Zweigeschossiger, sehr lang gestreckter Fachwerkbau auf massivem EG, mit K-Streben, Satteldach, nach Süden Walm, in den Grundmauern wohl um 1530/40, 1690 und erneut 1735 durch Brand zerstört, anschließend als Fachwerkbau mit erhaltenen Grundmauern wiederaufgebaut, 1934/36 sowie 1956/57 Umbauten für hauswirtschaftliches Seminar, 2006 Umbau / Sanierung für Pädagogisches Fachseminar.

Der in charakteristischer historisch-funktionaler Nachbarschaft zum Schloss stehende ehemalige Marstall dokumentiert mit seinem auffälligen Baukörper seine einstige Sonderfunktion, gleichzeitig mit seinen baulichen Veränderungen aber auch seine spätere Umnutzung. Er hat dokumentarischen Wert für die von der Herrschaft geprägte Geschichte der Stadt und weist mit seinen älteren Bauteilen noch auf die Bebauung vor der Brandkatastrophe von 1690 hin. Der dominante Bau ist heute östliche Raumkante des Schlossareals und dominiert insbesondere die nach ihm benannte Marstallgasse.

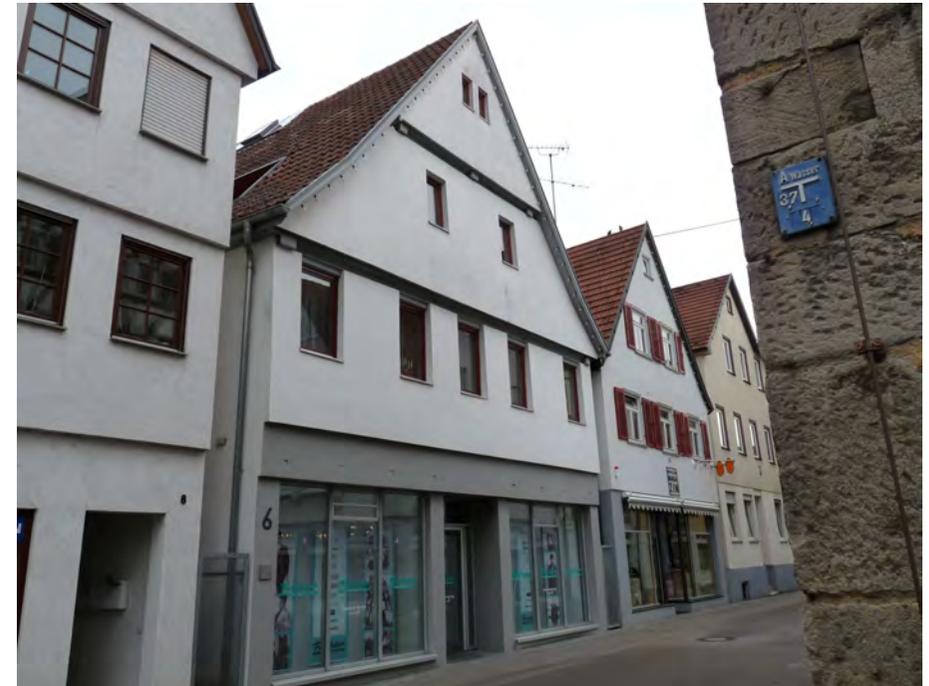
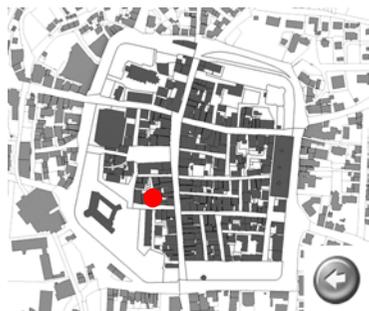
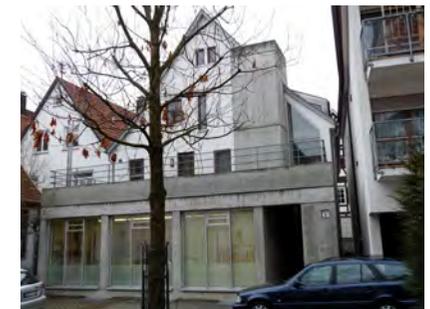
Paulinenstraße 6

Zweigeschossiger giebelständiger verputzter Fachwerkbau auf massivem EG, mit teils profilierten Vorstößen, Satteldach, im Kern wohl nach Brand des Quartiers 1735 neu erbaut, 1889 von einer Scheune zu einem Wohnhaus umgenutzt (vgl. Max-Eyth-Straße 24), durch Modernisierung, EG-Ladeneinbau und Anbau rückwärtig 1954 und 1994 überformt.

Das Gebäude ist ein Beispiel für die Architektur des Wiederaufbaus nach dem Quartierbrand von 1735 in ähnlichen Formen wie die Wiederaufbauarchitektur der Zeit um 1700 sowie für die Umnutzung von Ökonomiegebäuden zu Wohnzwecken im Stadtkern. Es prägt trotz der starken Veränderungen im Erdgeschoss zusammen mit dem gegenüberliegenden Giebel des Marstalls die ansonsten durch Neubauten dominierte Paulinenstraße.

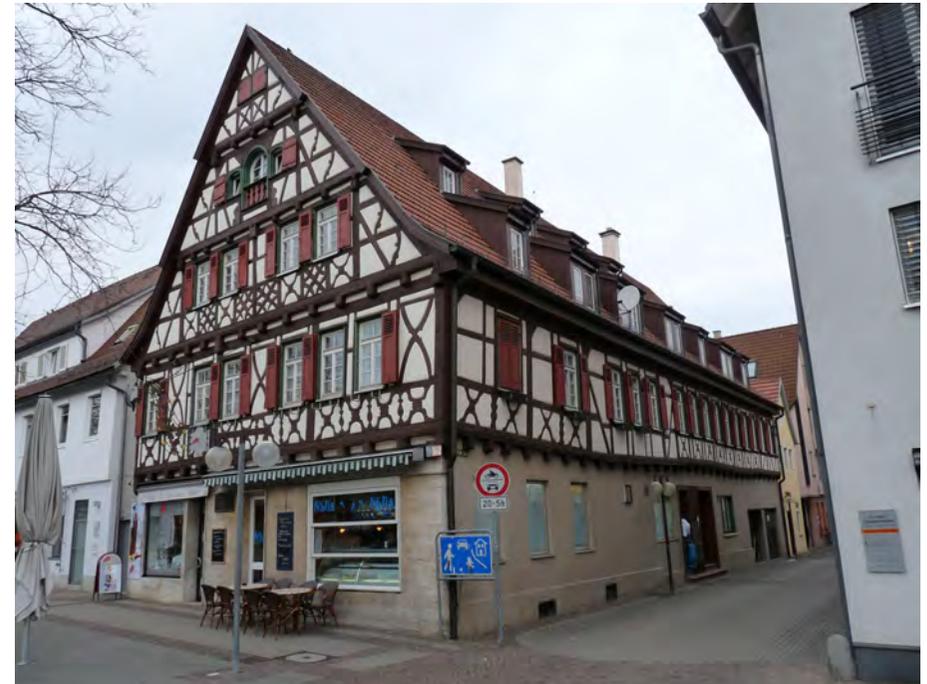
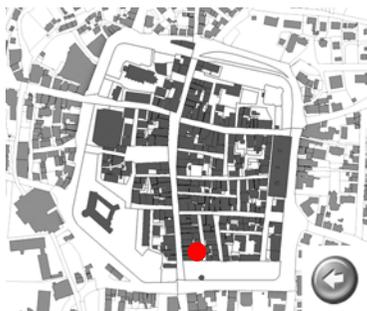
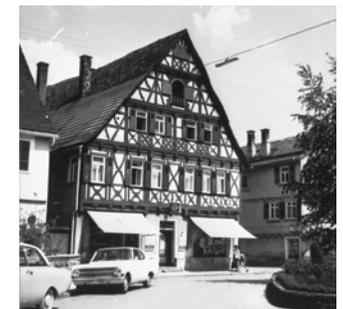
Rossmarkt 1

Lang gestreckter zweigeschossiger giebelständiger Fachwerkbau in Ecklage zur Küferstraße, massives EG, giebel- und traufseitige geschnitzte Vorstöße, Andreaskreuze und Rautenmuster in den Brüstungsfeldern, Aufzugsöffnung im Giebel, Satteldach, um 1700 erbaut, ab 1867 als Gasthaus Traube firmierend, im frühen 20. Jh. Wirtshausbetrieb eingestellt, im EG teilweise modern überformt (1966 Einbau Eiscafe), 1985 umfassende Sanierung, u.a. Dachstuhl erneuert; wohl einer der ältesten Gaststättenstandorte Kirchheims.

Das sehr repräsentativ gestaltete Gebäude hat mit seinen für den Wiederaufbau nach dem Stadtbrand von 1690 typischen Elementen dokumentarischen Wert für die anspruchsvolle Bauweise eines traditionellen Gasthofes. Das Haus ist in hohem Maße prägender Bestandteil am Rossmarkt und dominiert zudem die ansonsten weitgehend von Neubauten bestimmte Küferstraße.

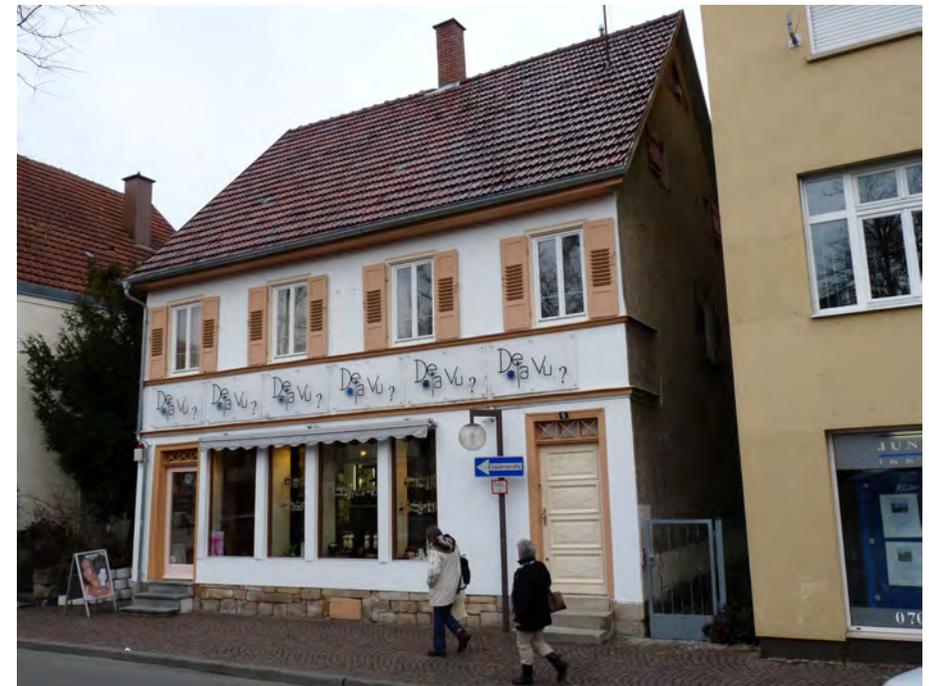
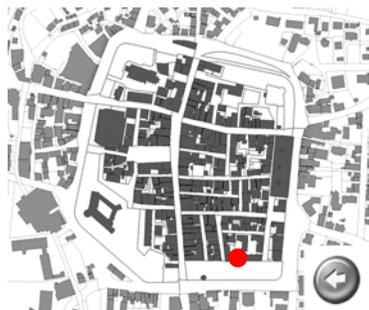
Rossmarkt 9

Zweigeschossiger traufständiger verputzter Baukörper, Eingangstüre mit Oberlicht, Geschossgesimse, Satteldach, zweite Hälfte 19. Jh., im EG durch Ladeneinbau von 1898 und Umbau von 1995 überformt.

Als Baulückenschließung im historischen Stadtkern hat das Gebäude stadtbaugeschichtliche Bedeutung. Es ist ein Beleg für die Siedlungsentwicklung des 19. Jhs. in schlichten, aber zeittypischen Architekturformen.

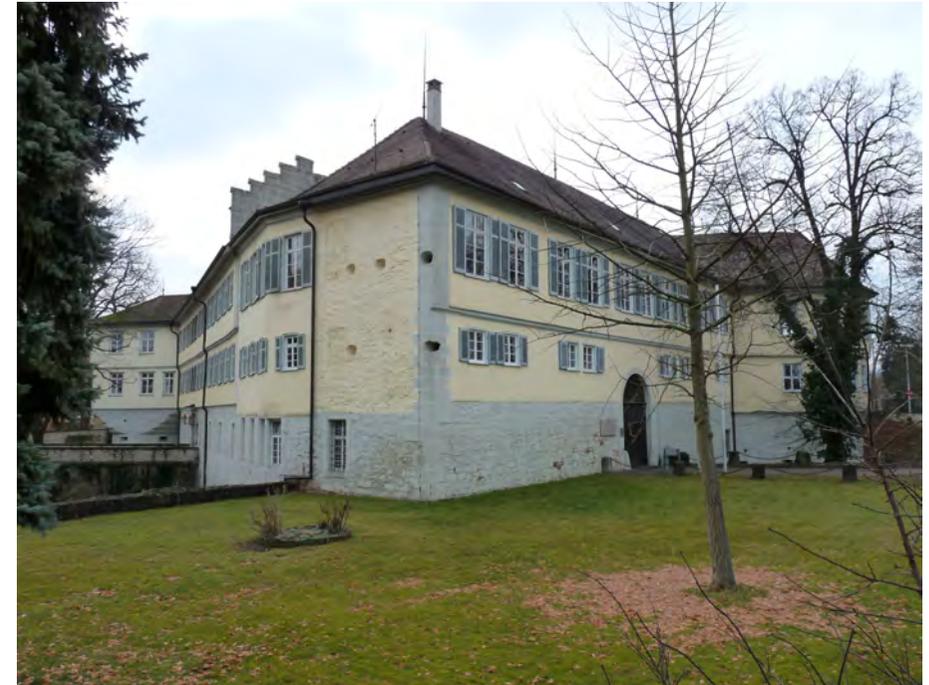
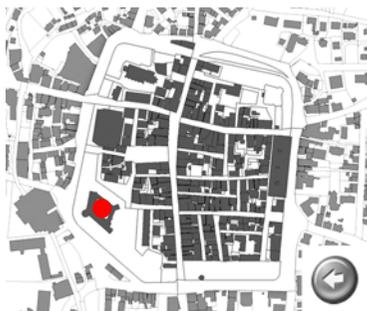
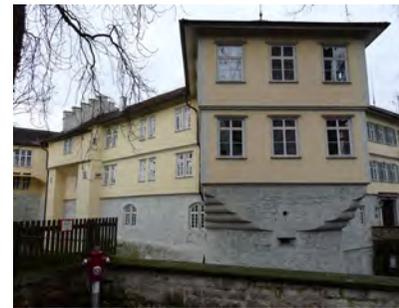
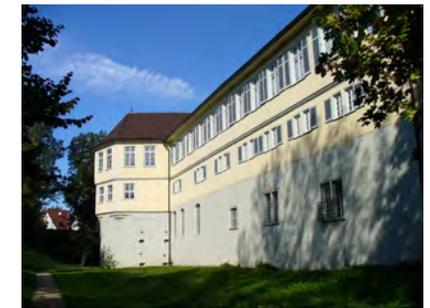
Schlossplatz 8

Vierflügelanlage der Renaissance, 1538-56 von Herzog Christoph von Württemberg erbaut, zweigeschossiger verputzter Fachwerkbau auf hohem steinernem Sockel bzw. EG, Walmdächer, vom 17. bis Mitte 19. Jh. herzoglicher Witwensitz, Umbauten des 17./18. Jhs. (insbesondere 1795 in klassizistischer Formensprache), ab 1857 Nutzung als Lazarett, Schule, Heimatmuseum, Lehrerseminar, 1947/49 Umbau als staatl. hauswirtschaftl. Seminar, 1987-90 Sanierung (Einrichtung Schlossmuseum, 2007 erneuert), 2006 Umbauten für Päd. Fachseminar. Der Schlossbau, einst Teil des bastionären Befestigungsringes (vgl. Schorndorf), ist hochwertiges Dokument des Ausbaus Kirchheims zur Landesfestung sowie der herrschaftlichen Geschichte der Stadt. Der Charakter einer Zitadelle ist durch die umgebenden Gräben und den Brückenzugang noch anschaulich, der anspruchsvolle spätbarock/klassizistische Umbau offenbart sich im Äußeren und vor allem im Inneren. Der Schlossbau ist im Bild der Stadt - ähnlich wie die Stadtpfarrkirche am Nordwesteck - ein in höchstem Maße prägendes Großbauwerk.

Ansicht von der Alleenstraße

Ostflügel mit Graben

Nordostecke

Südflügel mit Zwinger

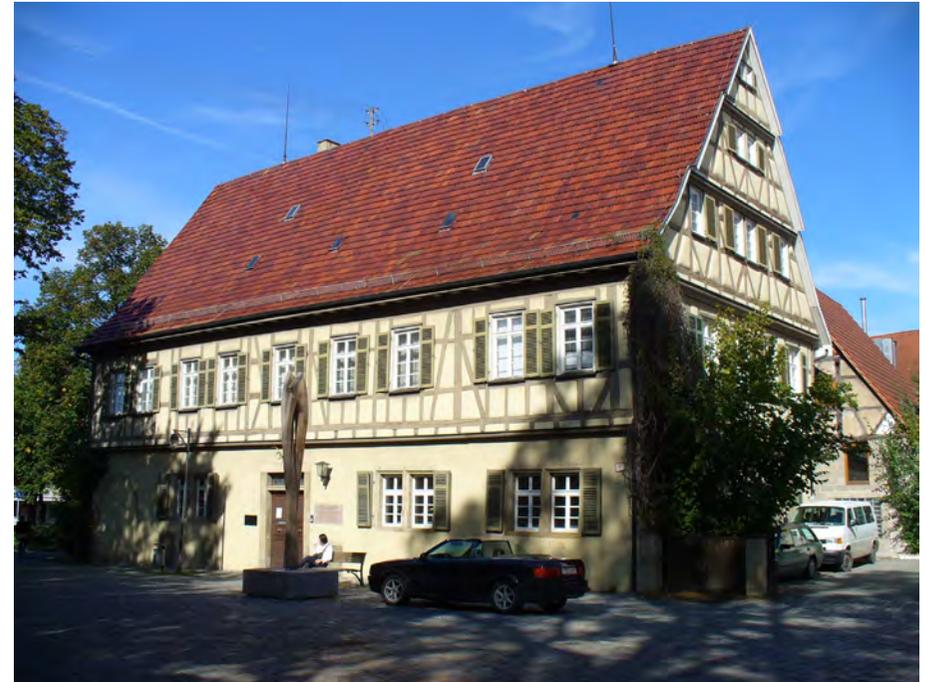
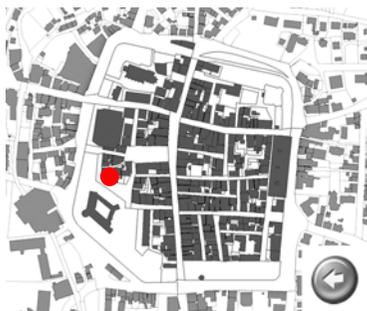
Schlossplatz 9

Großer zweigeschossiger Fachwerkbau auf massivem EG mit gekoppelten Fenstern, Fachwerk mit profilierten Vorstößen, Eingangstüre mit Oberlicht, Satteldach, spätestens 1694 anstelle der zerstörten Schlossökonomie sowie der Deutschen Schule als Obervogtei von M. Weiss errichtet, ab 1698 Kellerei, seit 1902 Forstamt, 2008/09 umfassende Sanierung, Ausbau DG zu Wohnung.

Die in charakteristischer historisch-funktionaler Nachbarschaft zum Schloss stehende ehemalige Obervogtei verrät bereits durch ihre fast freistehende Stellung sowie durch ihre stattliche Baumasse die ehemalige Sonderfunktion. Zusammen mit dem Marstall grenzt sie den herrschaftlichen Bereich in der Südwestecke der Stadt von der bürgerlichen Bebauung rund um den Marktplatz ab. Das Gebäude hat hohen dokumentarischen Wert für die administrative Geschichte der Stadt sowie die Neuordnung des Schlossareals nach dem Stadtbrand von 1690.

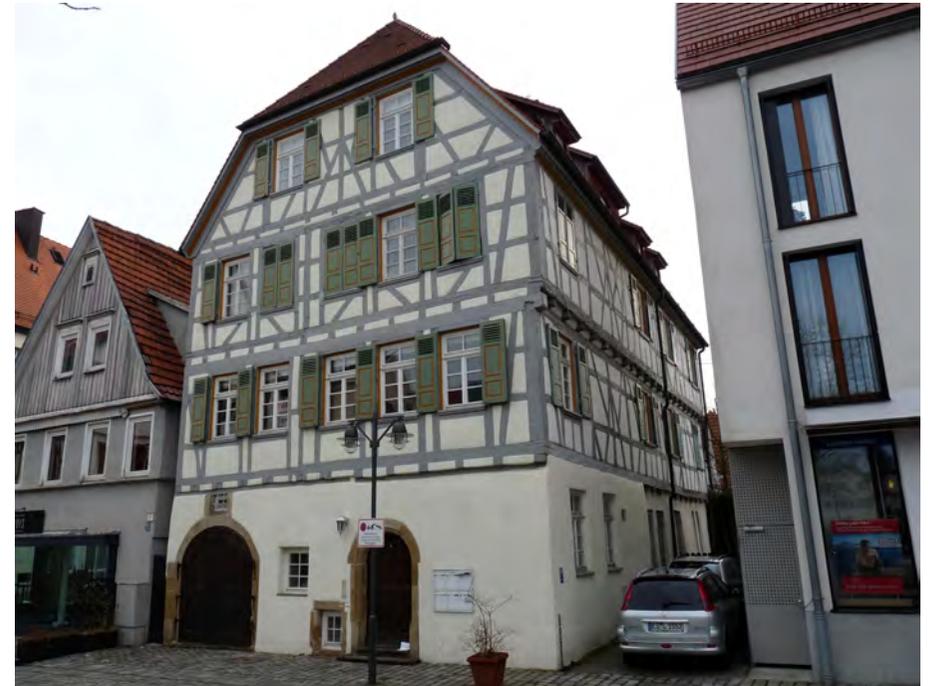
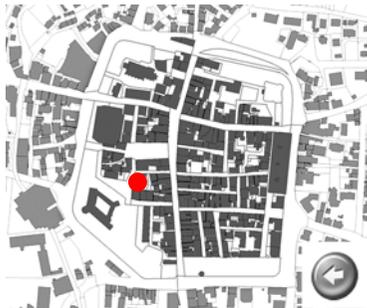
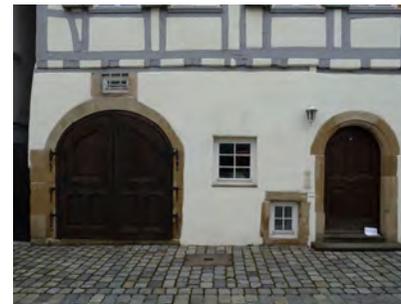
Dreigeschossiger, zum Schlossplatz giebelständiger Fachwerkbau auf massivem EG (im rundbogigen, profilierten Portal 1695 bezeichnet), rückwärtig geschnitzte und profilierte Vorstöße auf Balkenkopffries, Halbwalmdach, Fachwerk wohl im 19. Jh. im ersten OG verändert, 1826-41 Nutzung als Paulinenpflege („Rettungsanstalt für verwahrloste Kinder“), danach privat, 1972 Fachwerkfreilegung, 1988 umfassende Sanierung (Änderungen Grundrisse vor allem im EG, Ausbau DG), 2006 Einbau von Dachgaupen.

Das Gebäude hat mit seinen für den Wiederaufbau nach dem Stadtbrand von 1690 typischen und noch ins 17. Jahrhundert verweisenden Elementen dokumentarischen Wert für die Bauweise der gehobenen Schicht in Kirchheim. Die Nähe zum Schloss und der stattliche Bau mit anspruchsvollem, in seltener Art und Weise nicht als Schaufenster überformtem EG, demonstriert die hohen Ansprüche des vermögenden Bauherren am Rande des herrschaftlichen Bereiches. Das Haus ist ein markanter Baukörper im Platzbild.

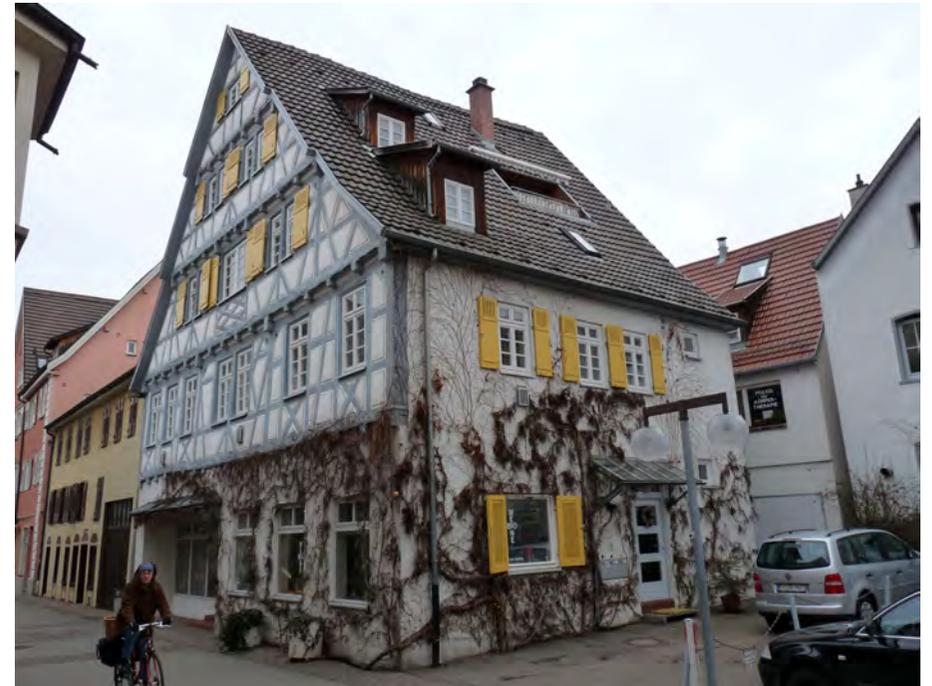
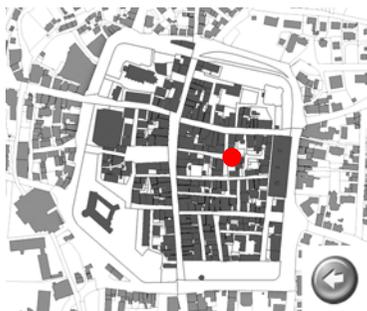
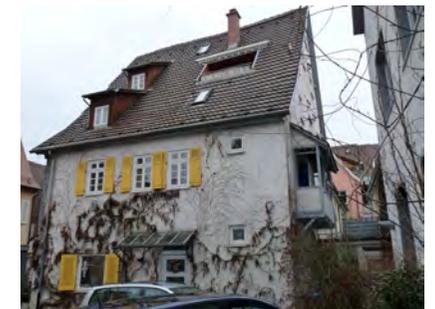
Schuhstraße 3

Großer zweigeschossiger und giebelständiger Fachwerkbau auf massivem EG, mit Vorstößen und Andreaskreuzen, Satteldach, um 1700 als so genannte Mittlere Färbe errichtet, Färbereinutzung im 18. Jh. weggefallen, EG und DG um 1900, 1955 sowie zuletzt 1985 modern verändert, 1985 auch Freilegung und Ergänzung der Fachwerkfassade.

Das Gebäude hat mit seinen für den Wiederaufbau nach dem Stadtbrand von 1690 typischen Elementen dokumentarischen Wert für die Bauweise der gehobenen Handwerkerschicht in Kirchheim. Es ist trotz der Veränderungen wichtiger Bestandteil der ansonsten eher von Neubauten geprägten Schuhstraße. Der für die Nähe zum „Kleineleutenviertel“ der so genannten Heidschaft vergleichsweise große Baukörper ist zudem ein markanter Blickpunkt in der Flachsstraße.

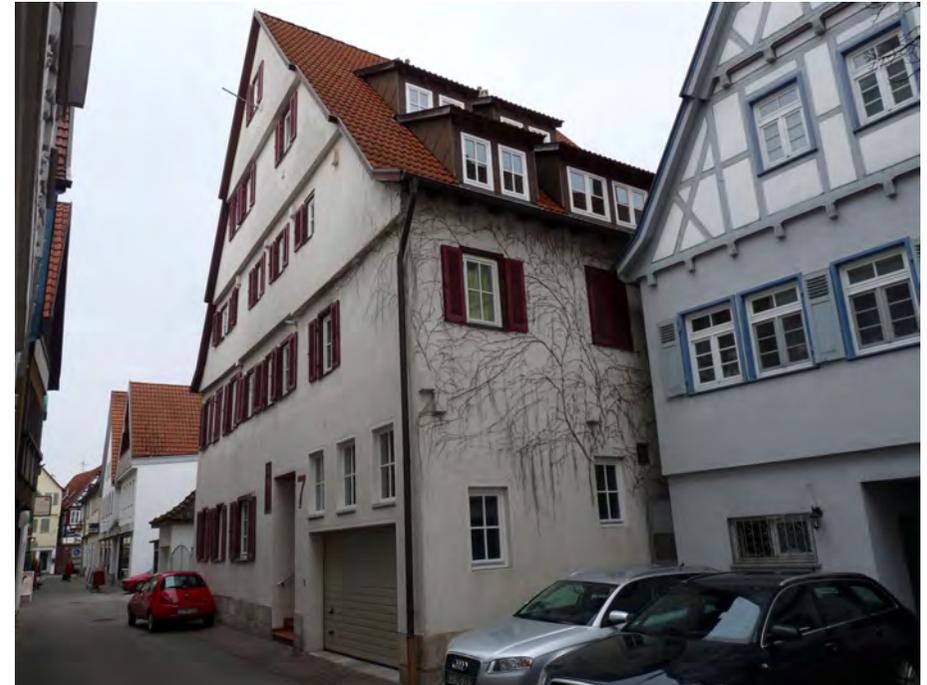
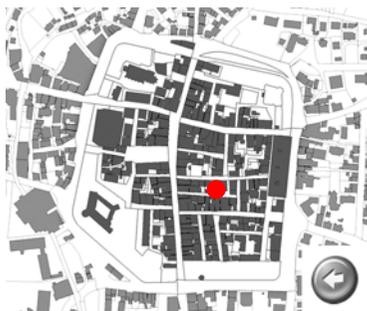
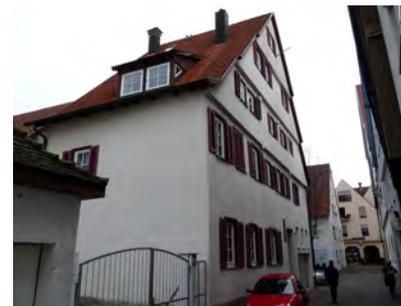
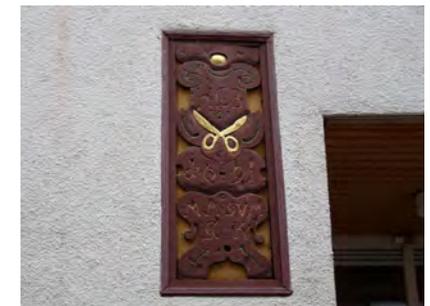
Großer zweigeschossiger und giebelständiger, verputzter Fachwerkbau auf massivem hohem EG, Baukörper mit aus dem Stadtgrundriss begründeter, relativ geringe Tiefe, mit Vorstößen, Satteldach, neben dem Eingang Schnitzwerk mit Zunftzeichen, 1691 bezeichnet, 1926 rückwärtiger Abortanbau, 1987 umfassende Sanierung (neuer Dachstuhl, Grundrissänderungen im EG, OG, Ausbau 1. und 2. DG, rückwärtiger Anbau mit neuer Treppe).

Das Gebäude ist ein Beispiel für die Architektur des Wiederaufbaus nach dem Stadtbrand von 1690. Es ist trotz der Veränderungen durch die umfassende Modernisierung der 1980er Jahre ein wichtiges bauliches Relikt in der ansonsten überwiegend von Neubauten geprägten Sophienstraße. Der für die schmale Nebengasse abseits der Hauptachsen der Stadt vergleichsweise große Baukörper ist zudem ein markanter Blickpunkt in der Straße und Hinweis auf die wirtschaftliche Potenz der Handwerkerschaft im Viertel.

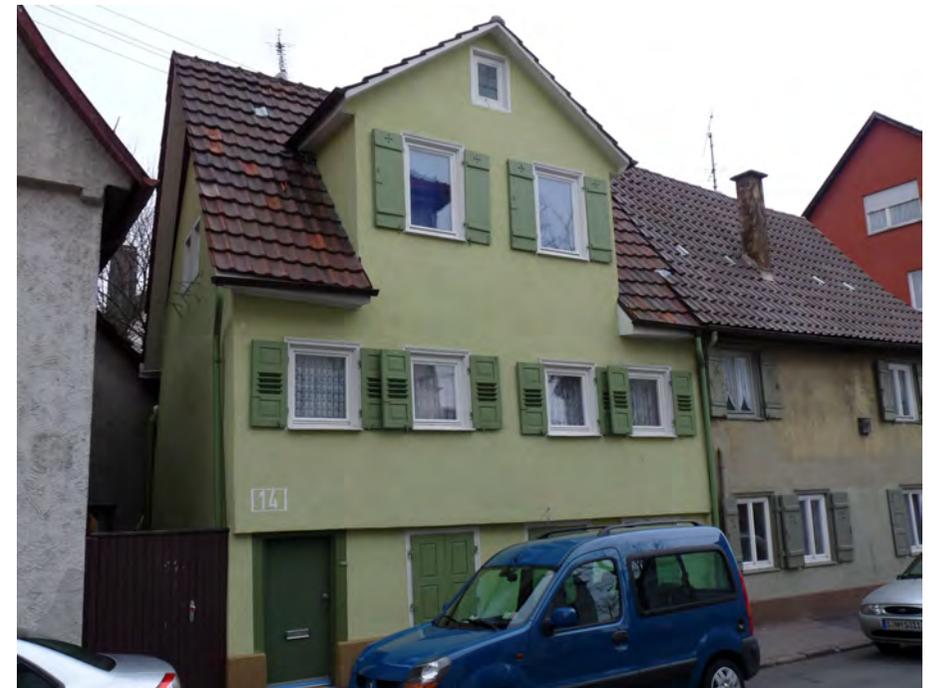
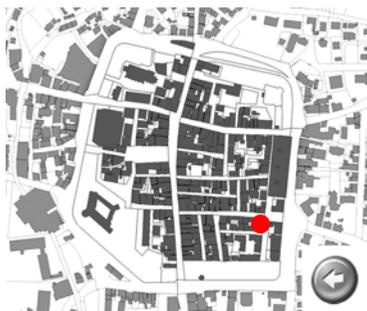
Turmstraße 14

Kleines giebelständiges, zweigeschossiges verputztes Fachwerkhaus am ehemaligen Stadtrand, Satteldach mit großem Zwerchhaus, im Kern wohl noch 18. Jh., im 19. Jh. durch Zwerchhaus erweitert und modernisiert.

Das Gebäude ist zusammen mit Turmstraße 16, Dreikönigstraße 17 und 20 sowie Metzgerstraße 3 ein Beispiel eines der wenigen erhaltenen, typischen Klein(handwerker)häuser in der so genannten Heidenschaft. Mit dem Dachgeschoßausbau zeigt es eine typische bauliche Erweiterung im Industriezeitalter.

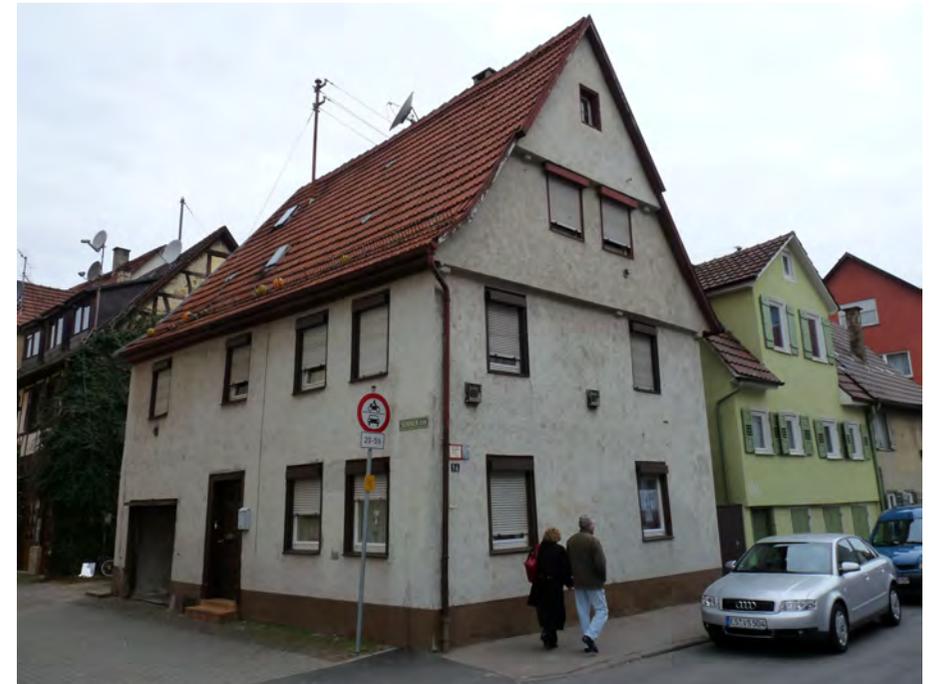
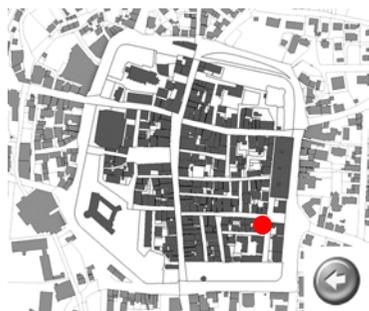
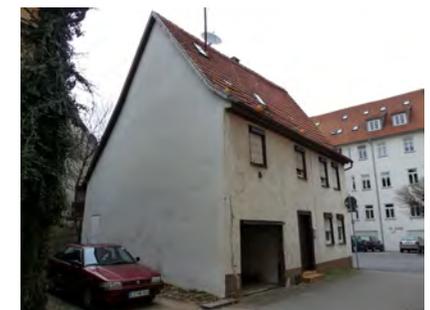
Turmstraße 16

Kleines, zur Sonnenstraße traufständiges, zweigeschossiges verputztes Fachwerkhaus am ehemaligen Stadtrand, mit Vorstößen, Satteldach, 1. Hälfte 18. Jh., 1895 kleiner Anbau nach Norden.

Das Gebäude ist zusammen mit Turmstraße 14, Dreikönigstraße 17 und 20 sowie Metzgerstraße 3 ein Beispiel eines der wenigen erhaltenen, typischen Klein(handwerker)häuser aus der Zeit des Wiederaufbaus nach 1690 in der so genannten Heidschaft.

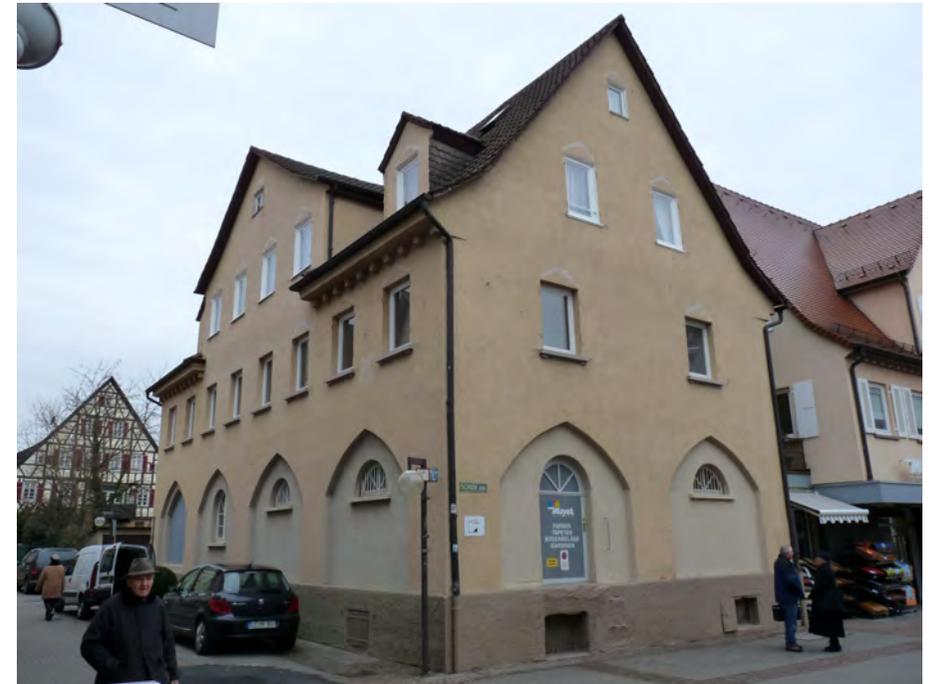
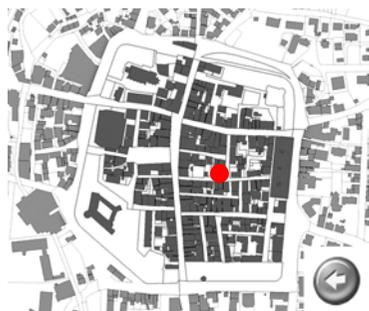
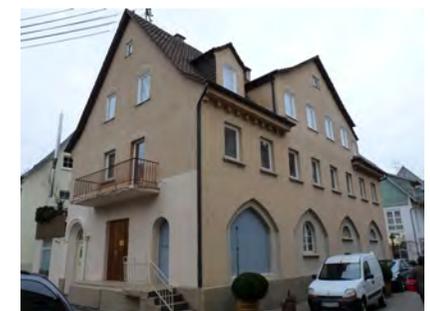
Zweigeschossiges traufständiges und verputztes Massivgebäude, Satteldach mit Zwerchhaus in der Wellingstraße, im EG mit spitzbogigen Wandfeldern in expressionistischen Anklängen (vgl. Marktstraße 41), im Westen Laderampe, 1922 an Stelle eines Vorgängerbaus neu erbaut.

Das Gebäude ist ein Beispiel einer Architektur in expressionistischer Formensprache, eine in Kirchheim seltene bauliche Überlieferung des 20. Jhs.. Das Haus ist zudem ein wichtiger Eckpfeiler an der Kreuzung Wellingstraße-Schuhstraße und für das Bild dieser Nebengassen von Bedeutung.

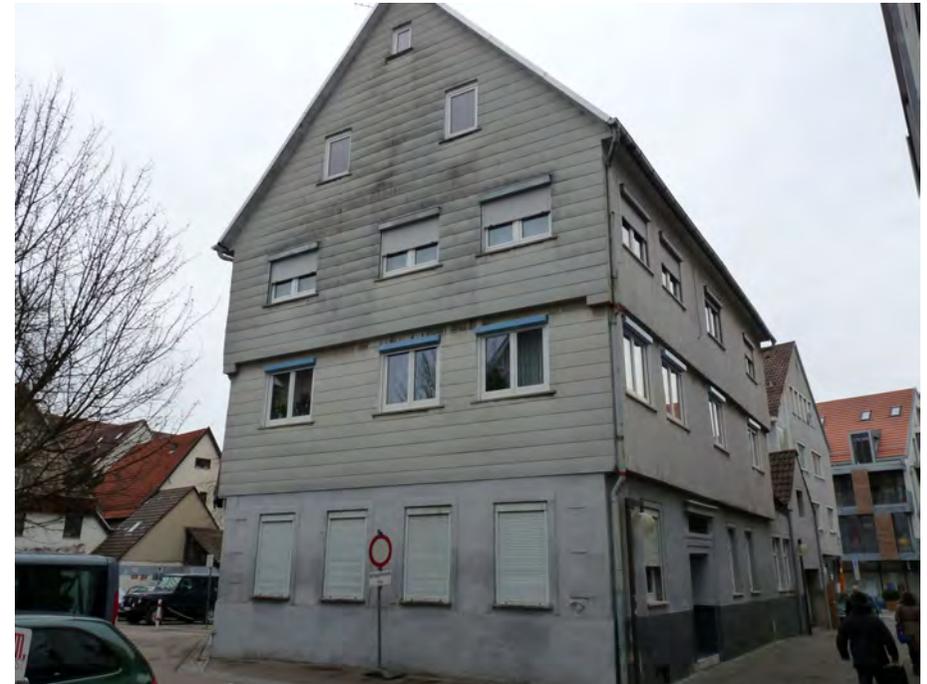
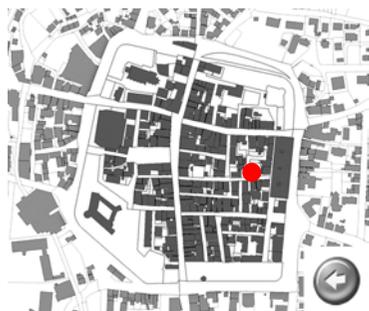
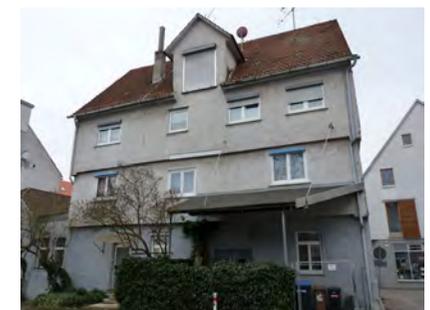
Wellingstraße 45

Großes dreigeschossiges traufständiges und verkleidetes Fachwerkhaus auf massivem EG, mit trauf- und giebelseitigen Vorstößen, im Kern wohl noch frühes 18. Jhs., jedoch mit stärkerer Überformung des 20. Jhs. (vor allem Fensterformate), 1908 Anbau im Osten für die Aufstellung einer Lokomobile.

Das Gebäude ist ein für die Lage in einer Nebengasse sehr stattliches Beispiel für die Architektur des Wiederaufbaus nach dem Stadtbrand von 1690 und kündigt zudem von der gewerblichen Entwicklung Kirchheims um die Jahrhundertwende. Es ist mit seinem dominanten Baukörper trotz zahlreicher und stärkerer Veränderungen ein wichtiger Bestandteil in der hauptsächlich von Neubauten beherrschten östlichen Wellingstraße.

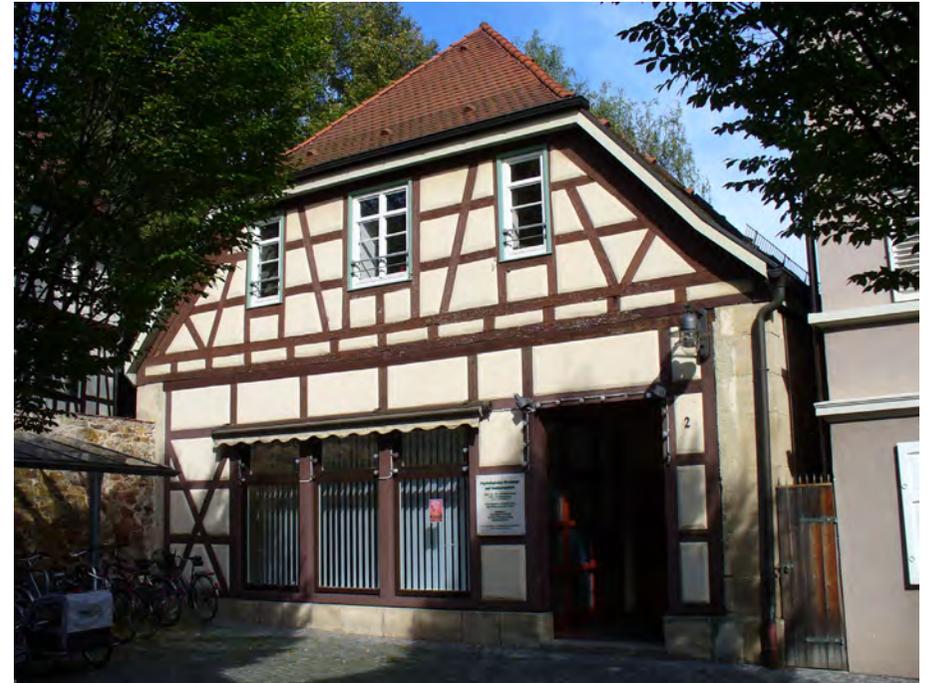
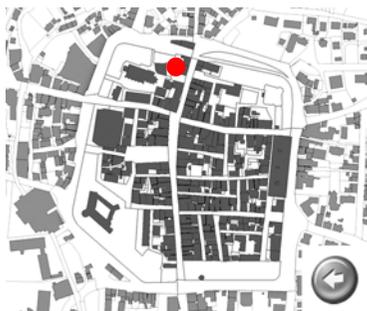
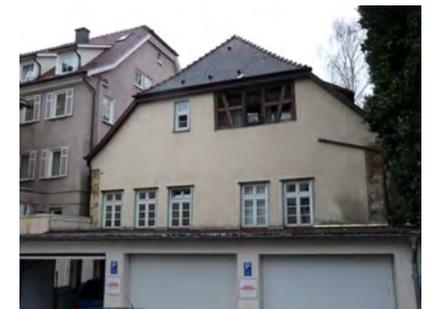
Eingeschossiger giebelständiger Fachwerkbau mit massiven Seitenwänden, Halbwalmdach, 1715/16 als „Feuerspritzenhütte“ am Standort der abgegangenen Kelter errichtet, im 19. und 20. Jh. verändert, 1981/83 Ausbau für Laden im EG, Ausbau für Wohnung im OG, neue Treppe, Dachgaupen.

Das ehemalige Sondergebäude dokumentiert mit dem speziellen Baukörper seine einstige Funktion, gleichzeitig mit seinen baulichen Veränderungen aber auch seine spätere Umnutzung. Der niedrige Bau ist prägender Bestandteil der Nordwestecke der Stadt, wo sich die Gebäude des öffentlichen Lebens konzentrieren.

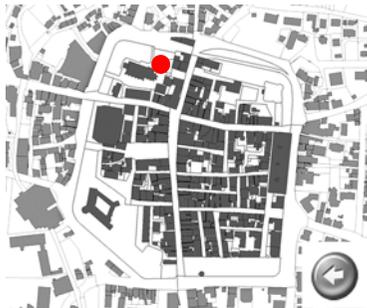
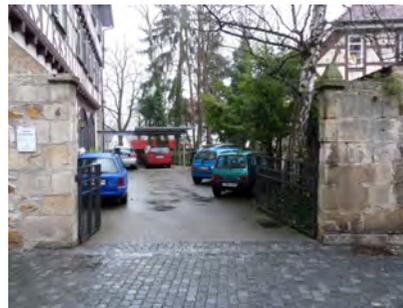
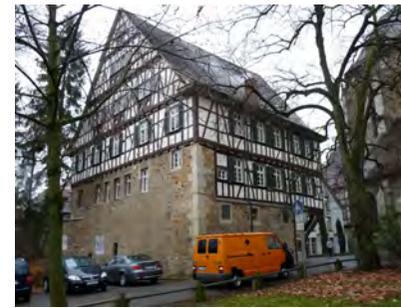
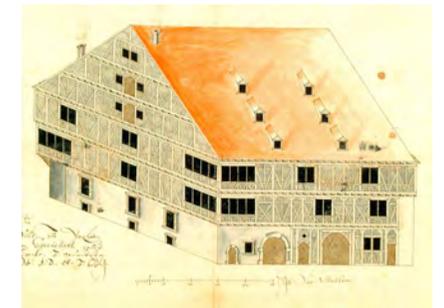
Widerholtplatz 4

Großer dreigeschossiger Fachwerkbau auf massivem EG, giebel- und traufseitige Vorstöße, Rautenformen in den Brüstungsfeldern, K-Streben, Satteldach, erbaut 1692 vom herzoglichen Baumeister J.U. Heim, das EG wohl älter (um 1600), seit der Reformation als Spezialat, später Dekanat bezeichnet, 1966/67 Umbau EG und 2.OG, neue Treppe, 1996 Einbau weiterer Büroräume im EG, Ersatz der Hoftore durch Verglasung, 2005 Fassadensanierung; zugehöriger ummauerter Hofraum, neben dem Freihaus (Widerholtstraße 4) der einzige in der Stadt; gegenüber (Widerholtplatz 3) ehemals die Pfarscheune. Das in charakteristischer historisch-funktionaler Nachbarschaft zur Kirche stehende Pfarrhaus dokumentiert mit seinem auffälligen freistehenden Baukörper und seinem ummauerten Hofraum seine einstige Sonderfunktion innerhalb der Stadt. Es hat dokumentarischen Wert für die von der Kirche geprägte Geschichte der Stadt und weist mit seinen älteren Bauteilen noch auf die Bebauung vor der Brandkatastrophe von 1690 hin. Der dominante Bau in ehemaliger Stadtmauernähe ist nördliche Raumkante des Widerholtplatzes.

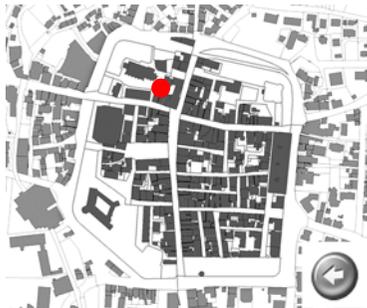
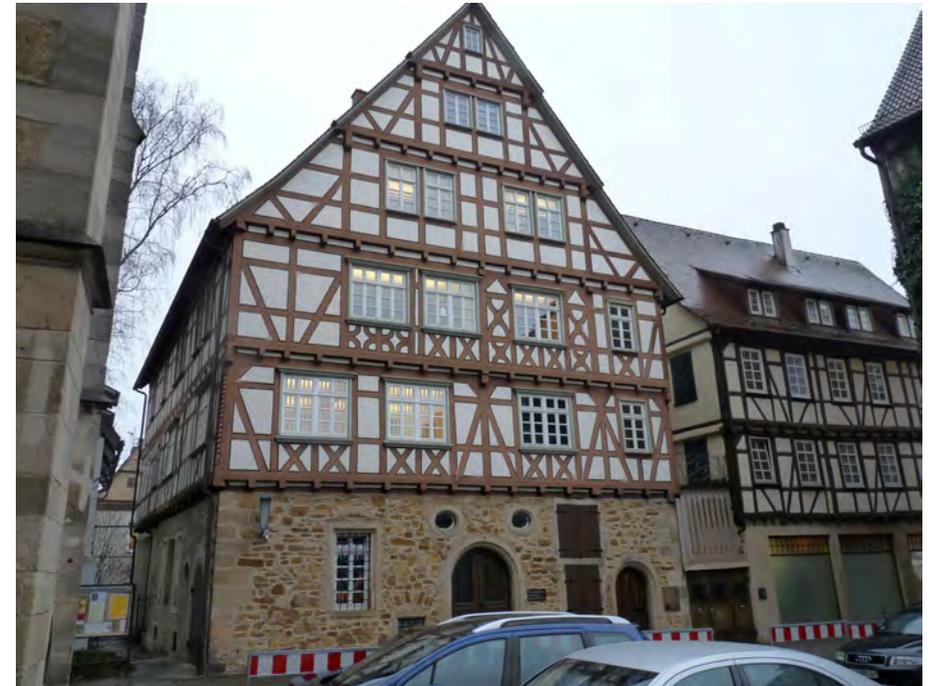
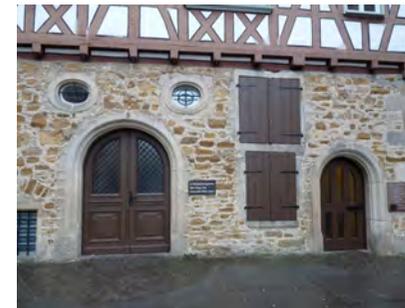
Widerholtplatz 5

Großer dreigeschossiger Fachwerkbau auf massivem EG, giebel- und traufseitige Vorstöße, wenige originale Zierfachwerkelemente, Satteldach, erbaut wie das Dekanat Widerholtplatz 4 im Jahr 1692 vom herzoglichen Baumeister J.U. Heim, auch hier das EG mit rundbogigen, profilierten Portalen wohl älter (um 1600), im 19. Jh. starke Überformung (flacheres Dach, Fachwerkaustausch), im späten 20. Jh. umfangreiche Sanierung mit erneutem Fachwerkaustausch (neues, wieder steileres Dach, neue Schmuckformen in 1. und 2. OG, neue Befensterung); ursprüngl. wohl Standort der Stadtburg der Herzöge von Teck, später der Kaplanei St. Nikolaus.

Das in charakteristischer historisch-funktionaler Nachbarschaft zur Kirche stehende ehemalige Diakonat dokumentiert mit seinem auffälligen Baukörper seine einstige Sonderfunktion innerhalb der Stadt. Es hat dokumentarischen Wert für die von der Kirche geprägte Geschichte der Stadt und weist mit seinen älteren Bauteilen noch auf die Bebauung vor der Brandkatastrophe von 1690 hin. Das Gebäude ist eine dominante östliche Raumkante des Widerholtplatzes.

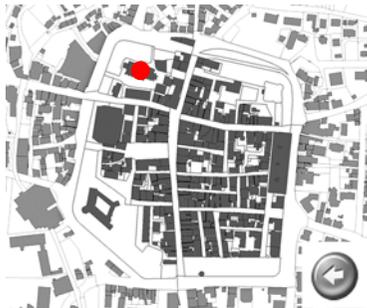
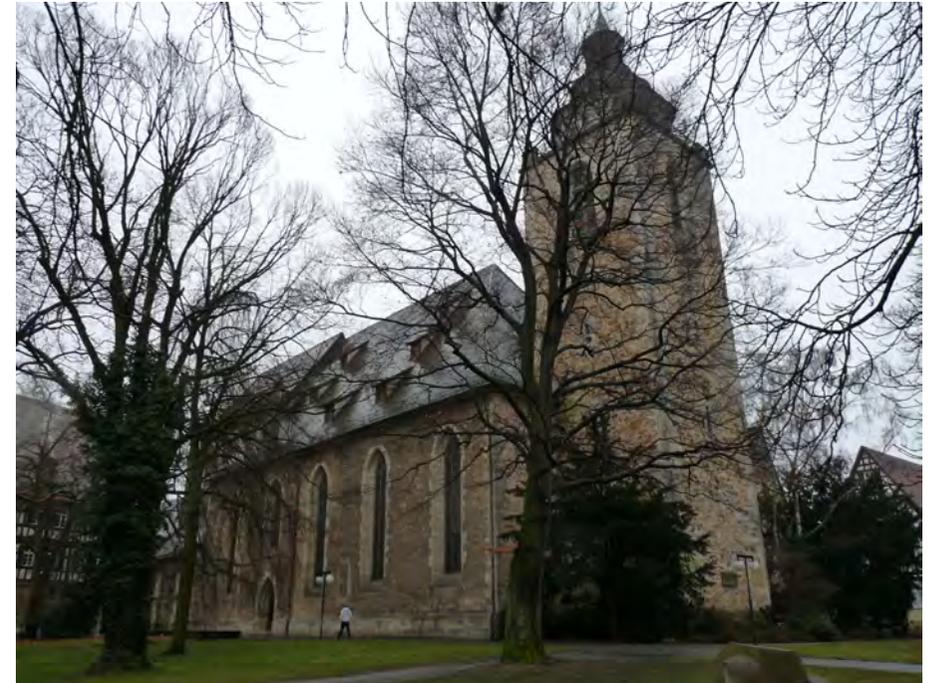
Gotische Staffelhalle in der nordwestlichen Ecke der Stadt in unmittelbarer Nähe zur ehemaligen Stadtbefestigung (teilweise abgetragener Turm einst als Geschützplattform in die bastionäre Stadtbefestigung einbezogen), um 1400 erbaut, mit eingezogenem Chor des 15. Jhs. und Westturm mit Welscher Haube von 1540/68 (im Kern noch romanisch), 1691-98 Wiederherstellung der ausgebrannten Kirche, Erneuerungen 1780/81, 1868/72 und 1877, 1898/99 umfassende Umgestaltung im Inneren durch H. Dolmetsch, 1956/57 Abbruch der ehemaligen Beinhaus- oder Nikolauskapelle in der Südwestecke am Turm.

Die evang. Stadtpfarrkirche ist zentrales Dokument der Kirchengeschichte der Stadt und zeugt von der wirtschaftlichen Blüte der Stadt im späten Mittelalter bzw. zu Beginn der frühen Neuzeit. Sie ist sowohl im inneren als auch im äußeren Bild der Stadt - ähnlich wie das ehemalige herzogliche Schloss am Südwesteck der Stadt - ein in höchstem Maße prägendes Großbauwerk. Der Turm ist zudem die bestimmende vertikale Dominante der Stadtsilhouette.

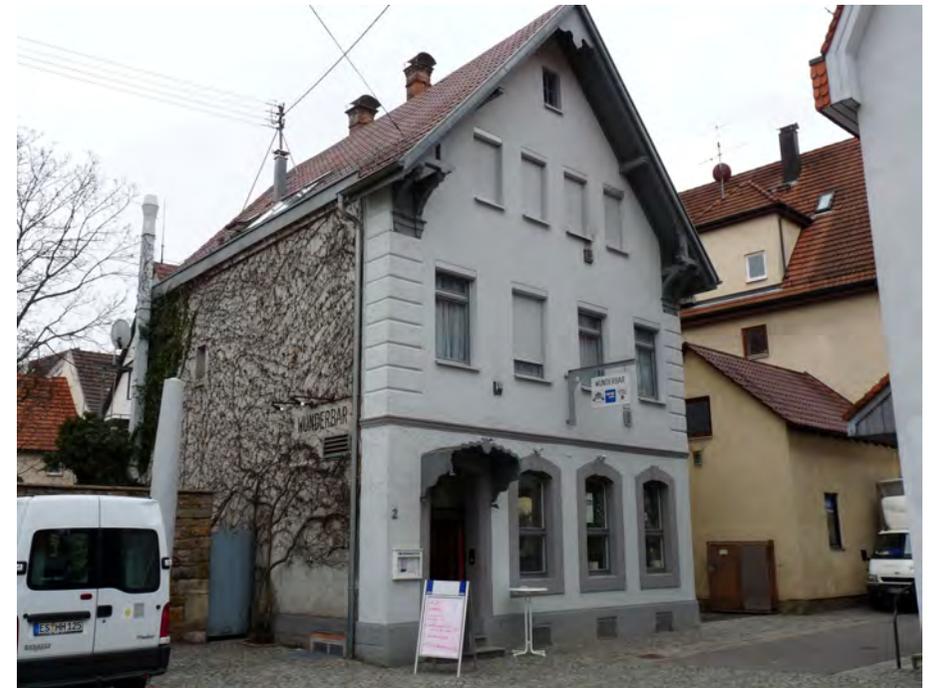
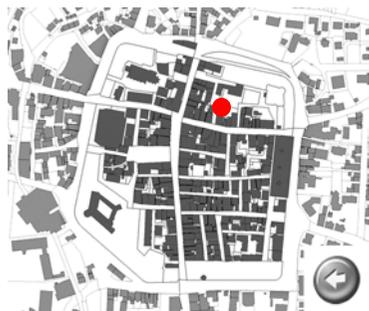
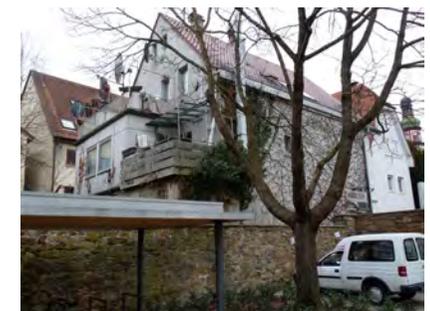
Zweigeschossiger giebelständiger verputzter Fachwerk- / Massivbau, Satteldach, 1895 in Formen des Schweizerhausstils erbaut, 1987 Einbau Gaststätte im EG.

Das Gebäude ist ein zeitgenössisch gestaltetes und charakteristisches Beispiel für die Architektur des späten 19. Jhs. und als einer der wenigen Neubauten dieser Zeit im Stadtkern für die Epoche der städtebaulichen Erneuerung in Kirchheim interessant.

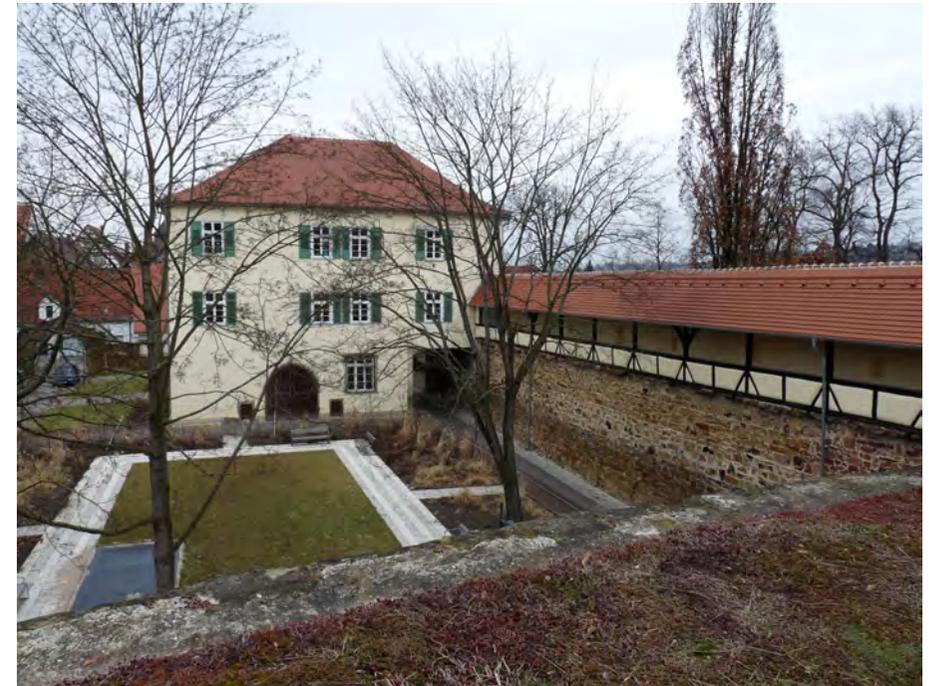
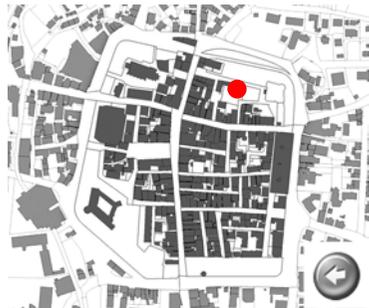
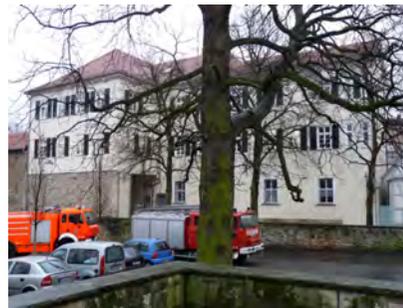
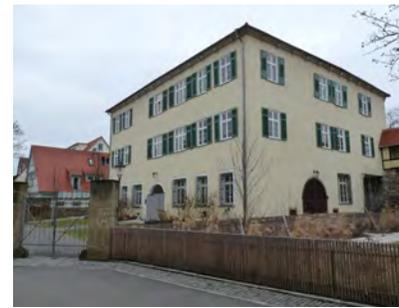
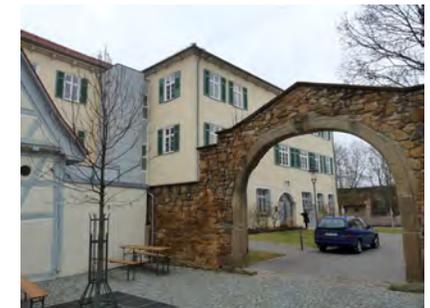
Widerholtstraße 4

Dreigeschossiger freistehender und mit der mittelalterlichen Stadtmauer verbundener, verputzter Massivbau, Walmdach, 1710-25 erbaut (§ 28), 1958 Ausbau DG, 1964 Umbauten innen, 2006 umfassende Sanierung; Wehrgang zur Nordostbastion; ummauerter Hofraum mit rundbogiger Einfahrt (Schlussstein mit Löwenkopf, datiert 1726, 1993 instand gesetzt) (§ 2), das dortige Ökonomiegebäude 1964 abgebrochen; östlich anschließend erhaltenswerter Garten, Hof/Garten 2008 neu gestaltet. Der Vorgängerbau, der Denkendorfer, später Adelberger Klosterhof wird 1558 Sitz des Obervogts (hier seit 1653 auch Obervogt K. Widerholt ansässig), zwischenzeitlich städtisch, 1690 zerstört, um 1720 von der Herrschaft neu erbaut und an Obervogt verschenkt, div. private Besitzer, ab 1852 Henriettenstift, ab 1964 städt. Dienststelle, ab 1988 Familienbildungsstätte. Die freistehende Lage an der Stadtmauer, die Hofummauerung sowie das große Gartengrundstück weisen auf die Sonderstellung des einstigen Vogthaus im nordöstlichen Stadtviertel hin. Er setzt sich durch Größe, Bauform und -material von den Sondergebäuden ab und ist als Barockbau in Kirchheim singulär.

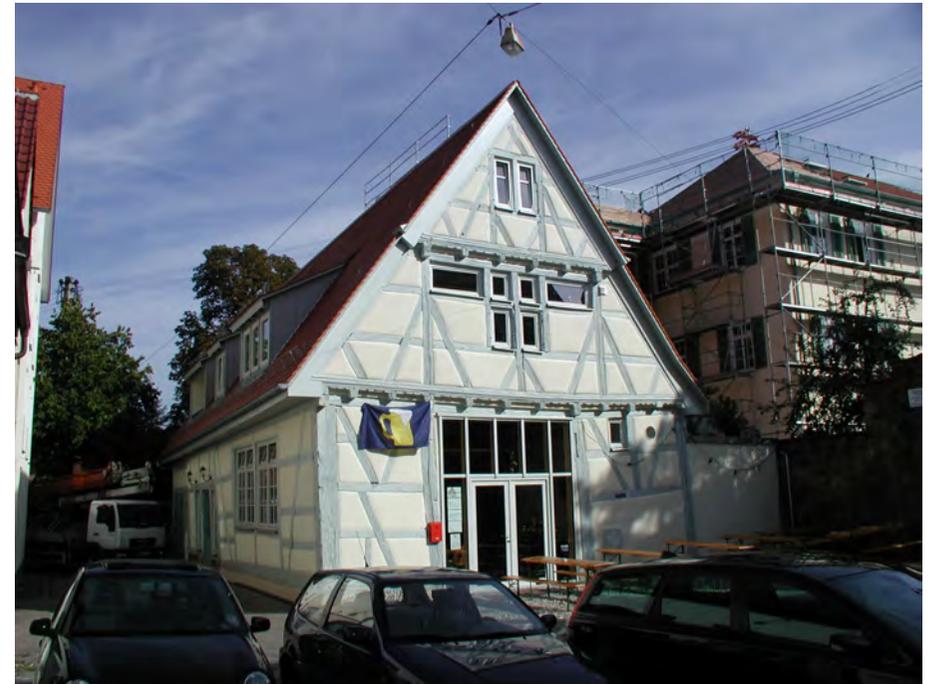
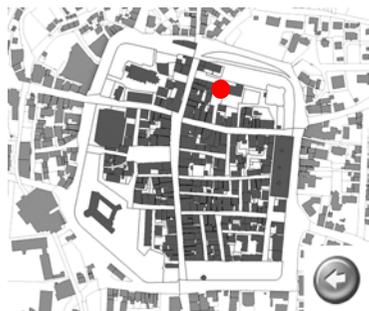
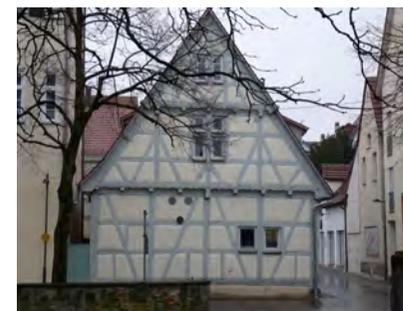
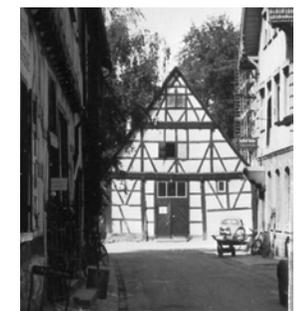
Widerholtstraße 6

Hier stand ehemals das abgegangene Pfründhaus der Kaplanei St. Barbara. Die Scheune dürfte zur Ökonomie des Vogtshaus und später des (namengebenden) Henriettenstifts gehört haben (vgl. Widerholtstraße 4).

Das ehemalige Ökonomiegebäude verdeutlicht mit seinem funktionstypischen Baukörper seine einstige Sonderfunktion als Speicherbau. Der niedrige Bau ist trotz der starken Überformung durch die Modernisierung ein prägender Bestandteil der Nordostecke der Stadt im Umfeld des Vogtshauses.
