Denkmalpflegerischer Werteplan Gesamtanlage Möckmühl

**DENKMALPFLEGERISCHER WERTEPLAN
GESAMTANLAGE MÖCKMÜHL**

Regierungspräsidium Stuttgart, Referat Denkmalpflege

Möckmühl, Kreis Heilbronn

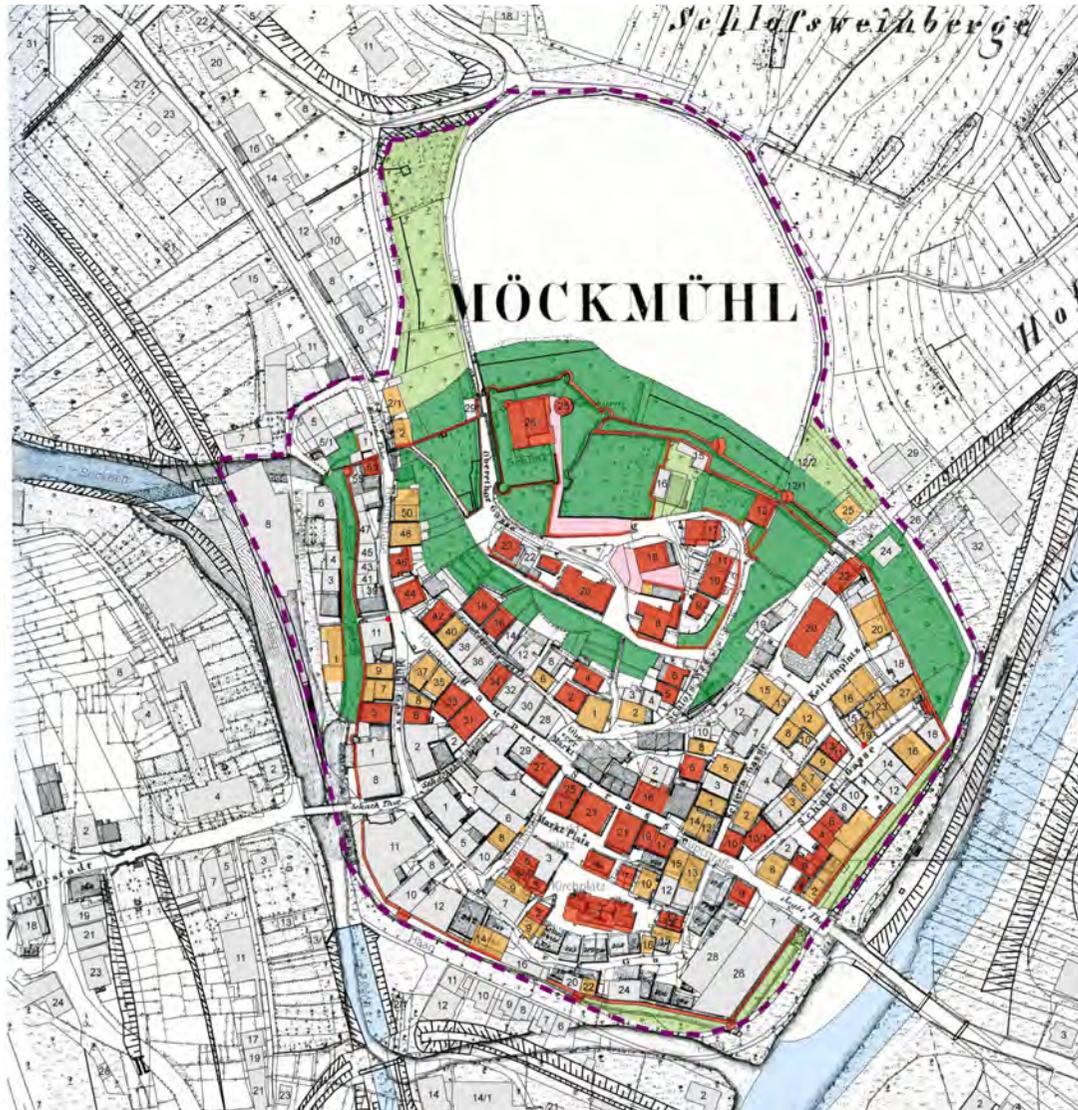
Württembergische Flurkarte von 1834 in Überlagerung mit denkmalpflegerischem Werteplan

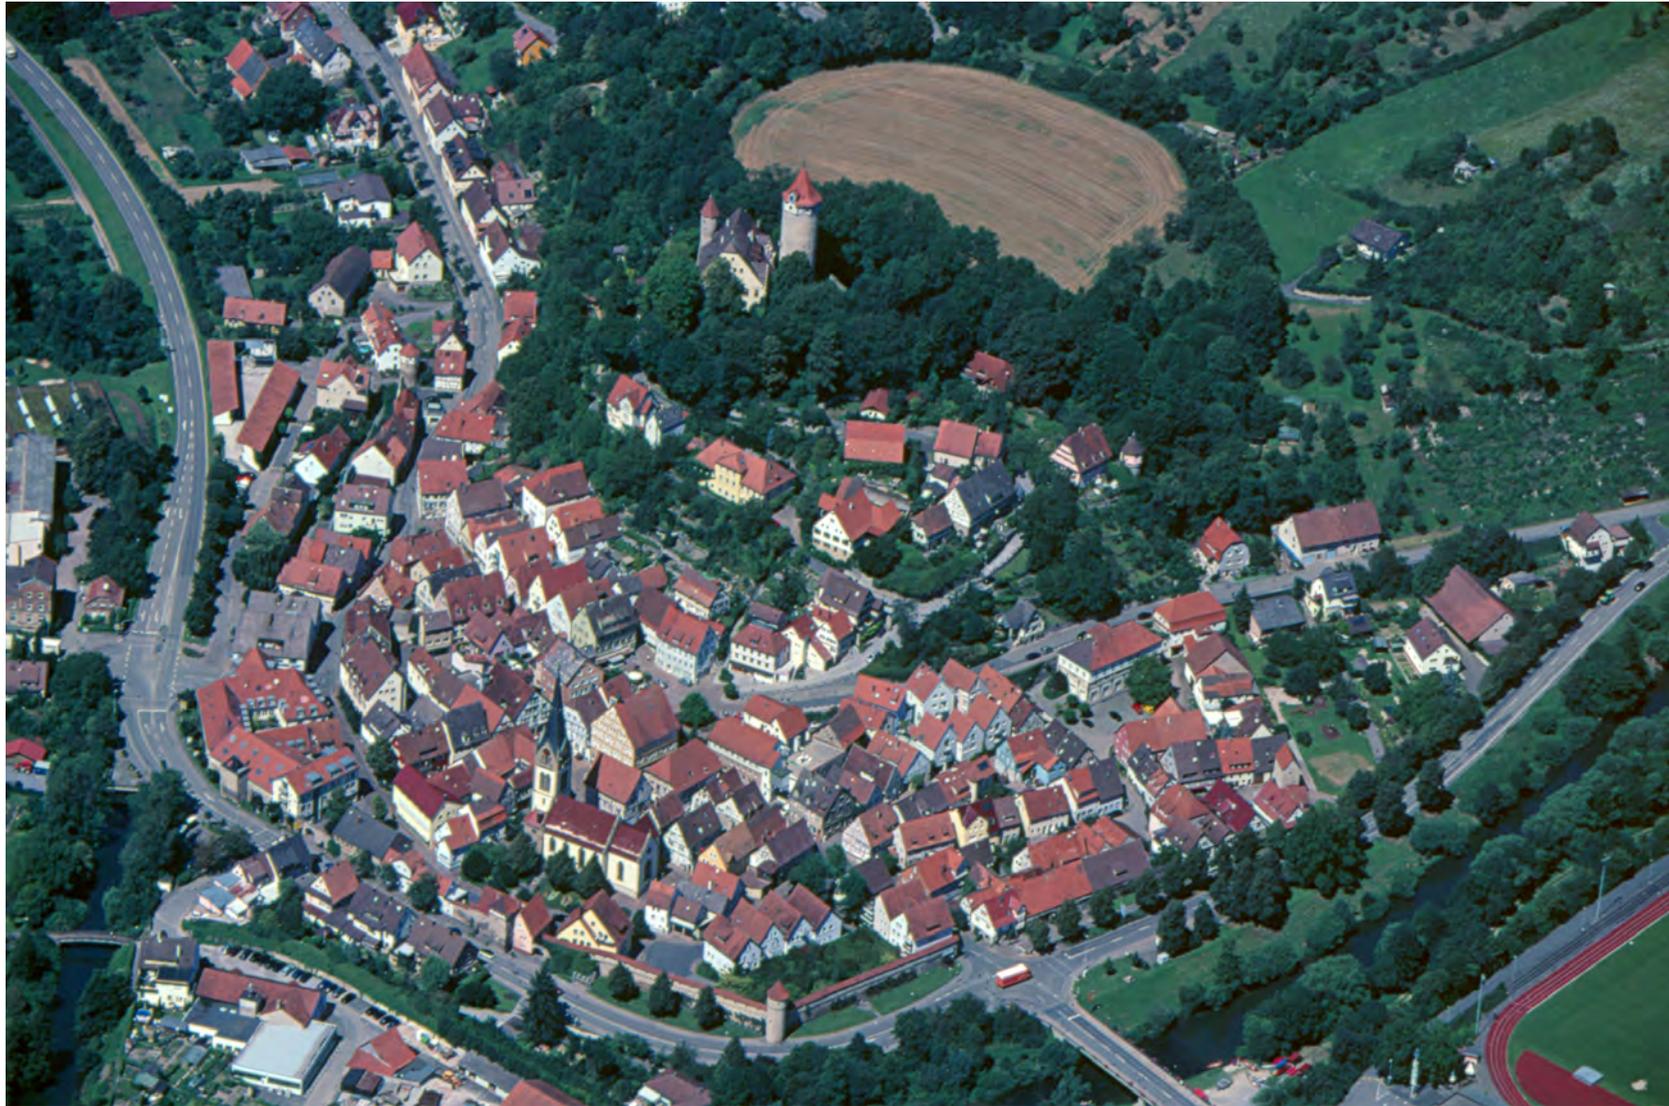
Luftbild von 2007

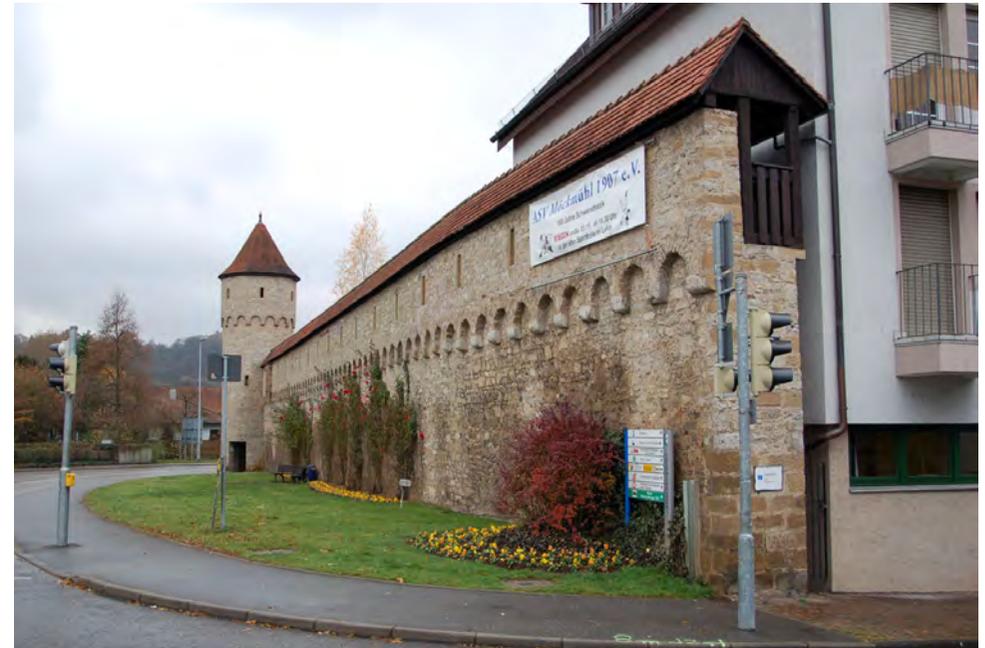
Stadtmauer, die gesamte bürgerliche Stadt und den ehemaligen Stiftsbezirk mit Schlossanlage in Form eines unregelmäßigen Fünfeckes umgrenzend, unverputzte Bruchsteinmauer, überwiegend mit vorkragendem Rundbogenfries, im Kern vielleicht noch 13. Jahrhundert, heutige Gestalt bis etwa 1470 fertig gestellt, vier der fünf Tore sowie große Teile der Zwingermauer abgängig, ab 1975 umfassende Sanierung und Erneuerung der Stadtmauer mit weitgehend rekonstruiertem Ruchsener Tor (siehe Linsengasse 20), Türme ebenfalls teilweise rekonstruiert, mit Ausnahme des original erhaltenen Hexenturmes (siehe Hauptstraße 53). Die Stadtbefestigung ist ein Dokument der historischen Verteidigungstechnik und Rechtsdokument für die Stadtgeschichte. In ihr spiegelt sich der typische Umgang mit Stadtbefestigungen wider: von der schrittweisen Entfestigung im 19. Jh. bis zur Herausarbeitung als Identifikationsmerkmal im Zuge der Altstadtsanierung in den 1970er Jahren.

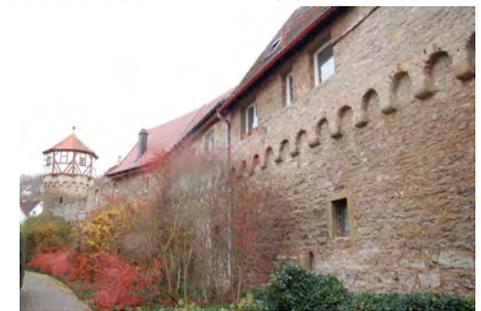
Westabschnitt mit Hexenturm

Nordwestlicher Eckturm der Stadtbefestigung, Rundturm massiv aus Bruchsteinen mit Konsolen-Bogenfries, spitzbogige Pforte auf der Stadtseite, im Innern Wendeltreppe aus Sandstein, oktogonaler Fachwerkaufsatz mit flachem oktagonalem Zeltdach, heizbares Arrestlokal im Obergeschoß, an einem Inschriftenstein 1581 bezeichnet, im Kern wohl um 1470, Fachwerkaufsatz vor 1627 entstanden, 1950/52 Instandsetzung. Die Pforte des Turmes lag vor der erheblichen Auffüllung des Geländes in gut 3 Meter Höhe. Zwischen 1731 und 1751 ist der Turmunterbau als Gefängnis belegt. Erst seit dem Abbruch des Seckachtores im 19. Jahrhundert diente das Obergeschoß des „Hexenturmes“ als Arrestlokal.

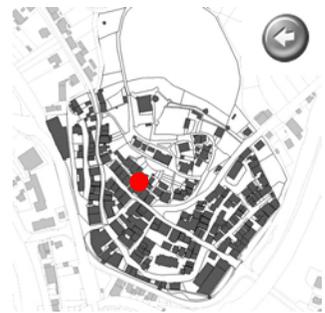
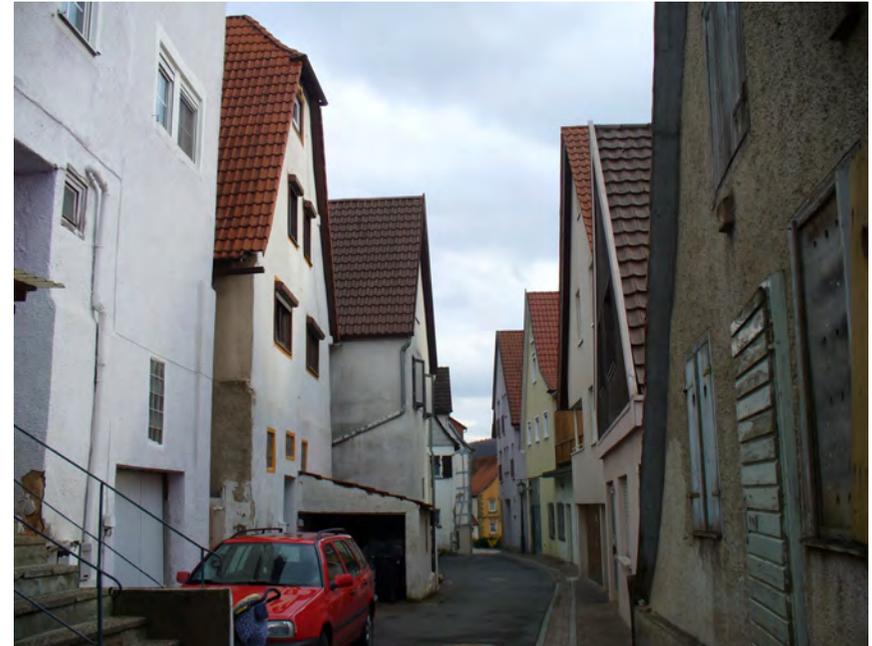
Eulenhof, von Mitte in Richtung Südosten zum Oberen Marktplatz

Erschließungsgasse, vom Oberen Marktplatz (heute Südteil der Ruchsener Straße) nach Nordwesten abzweigend, parallel zur Hauptstraße führend (❶) und hinter dem Anwesen Hauptstraße 44 als Sackgasse endend (❷); sehr dichte Bebauung des 15. bis 18. Jahrhunderts, zur Hauptstraße hauptsächlich giebelständig (Rückseite der Hauptstraßenbebauung), zur Bergseite durch steile Hanglage teils trauf- und teils giebelständige Anwesen, vermutlich aus der Zufahrt zum mutmaßlich dort im Mittelalter vorhandenen Adelshof (=“ Ailhof“, namens gebend) entwickelt, der bereits im späten Mittelalter in acht Teile zersplittert war; im 19. Jahrhundert als Schwibbogengasse bezeichnet.

Die sehr schmale Sackgasse zum mutmaßlichen und bereits im späten Mittelalter zerteilten Herrenhof zeichnet sich durch eine ausgesprochen dichte Bebauung mit teilweise bis ins Mittelalter zurückreichenden Anwesen aus und hat dokumentarischen Wert für die Stadtgeschichte und Stadtgestalt.

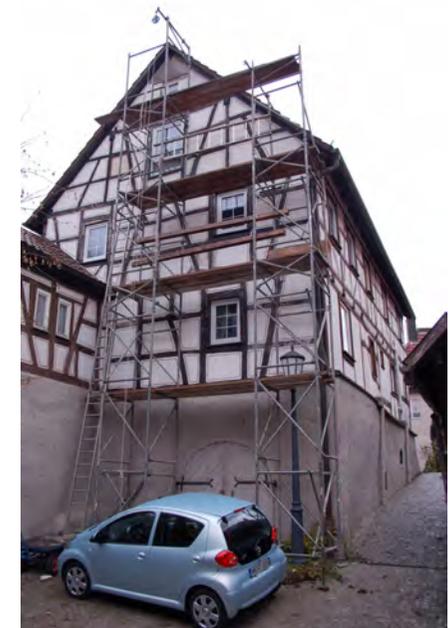
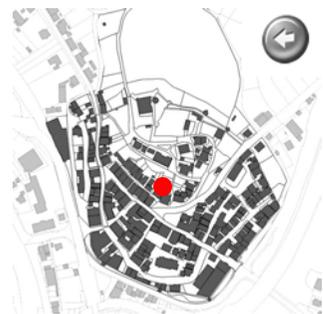
Eulenhof 6

Zwei- und dreigeschossiges verputztes Fachwerkhaus, Erdgeschoß und wohl auch aufgestockter Ostteil massiv, im Kern um 1720, Ostteil 1921 aufgestockt und dabei den First gedreht.

Das Haus mit seinen älteren Veränderungen ist weitgehend original überliefert und steht beispielhaft für die dichte und hochwertige Bebauung des Eulenhofes.

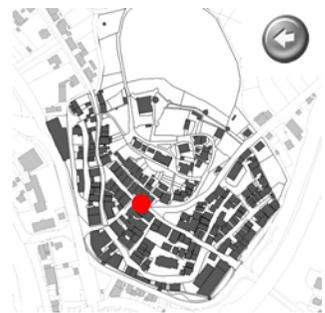
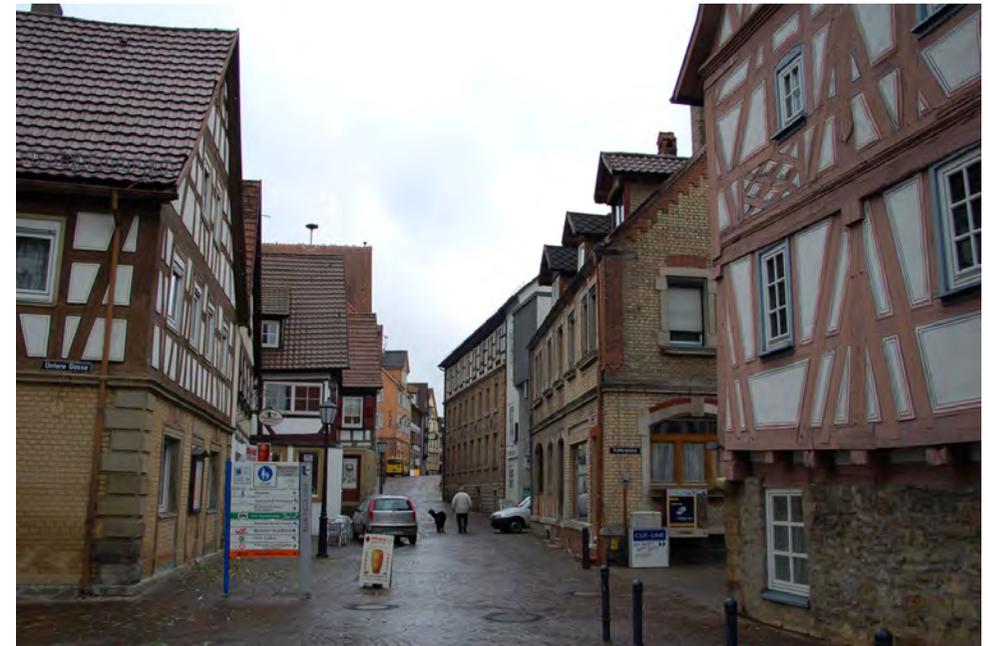
Hauptstraße von Südosten Richtung Oberen Marktplatz (❶)

Leitlinie der Gesamtstadt, Hauptverbindung zwischen ehemaligem Jagsttor und ehemaligem Hinteren Tor; von Südosten über die Jagst in die Stadt kommend (❶), geradlinig und zunächst leicht bergauf am Südrand des Oberen Marktes (❷) vorbei führend, gerade weiter bis zur Einmündung der Mühlgasse (❸) und dort nach Norden umklickend bis zum ehemaligen Hinteren Tor verlaufend; sehr dicht mit teils repräsentativen giebelständigen Wohnhäusern des 16. bis 19. Jahrhunderts bebaut, zur Stadtmauer hin jeweils lockerer mit traufständigen Anwesen des 19. Jahrhunderts besetzt; aus einer Ortsverbindungsstraße spätestens bei der Ummauerung der Stadt vor 1470 als neue Leitlinie entwickelt.

Die Hauptstraße hat als dicht mit historischen und oft repräsentativen Wohn-, Geschäfts- und Gasthäusern bebaute Leitlinie der Stadt einen hohen dokumentarischen Wert für die Stadtgeschichte und Stadtgestalt.

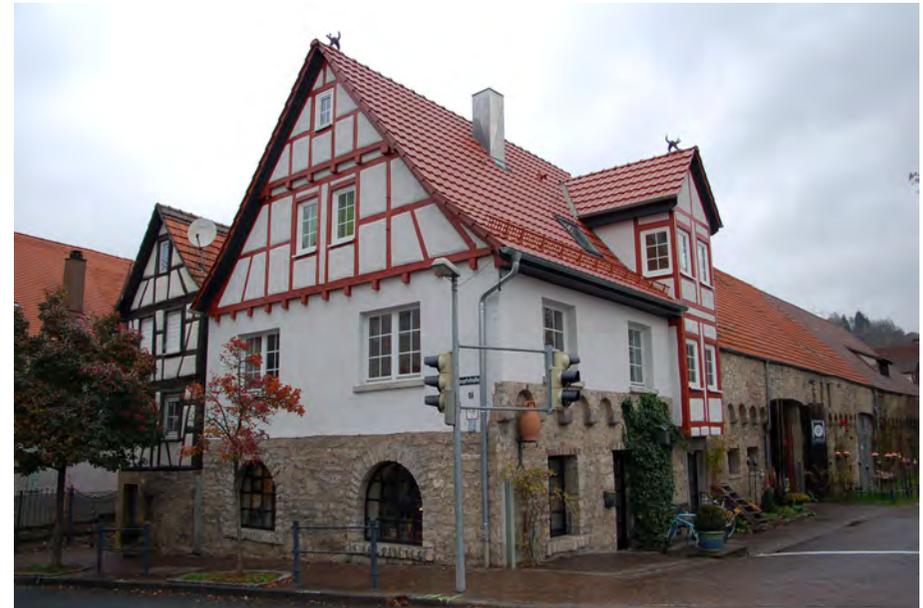
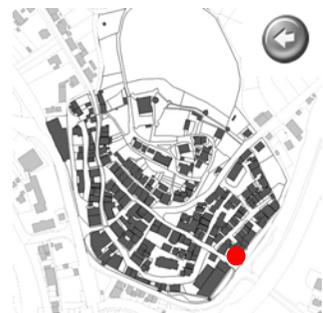
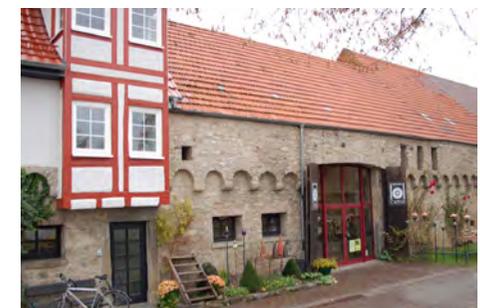
Zweigeschossiger verputzter Fachwerkbau in Ecklage mit rückwärtigem Wirtschaftsteil (Scheune), Giebel und Zwerchhaus unverputzt, Satteldach, im Kern 18./19. Jahrhundert, nach Brand 1924 grundlegend erneuert, 1980 Einbau einer Töpferei, 1989 Sanierung, Ausbau des Dachgeschosses und Einbau von drei Öffnungen in die Stadtmauer; Kulturdenkmal gem. § 28 DSchG ist Stadtmauer, Teil der südöstlichen Traufwand des Anwesens, unverputzte Bruchsteinmauer mit angesetztem Rundbogenfries zum ehemaligen Wehrgang, im Kern um 1470.

Das Fachwerkhaus direkt am ehemaligen Jagst-Tor hat vor allem städtebaulichen Wert für die Stadteingangssituation. Die Stadtmauer ist wesentlicher Teil der mittelalterlichen Stadtbefestigung und hat dokumentarischen Wert für den militärischen Ausbau der Verteidigungsanlagen im späten Mittelalter.

Stadtmauer an der Außenseite

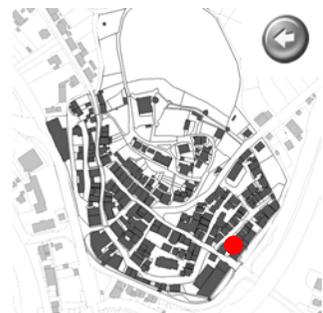
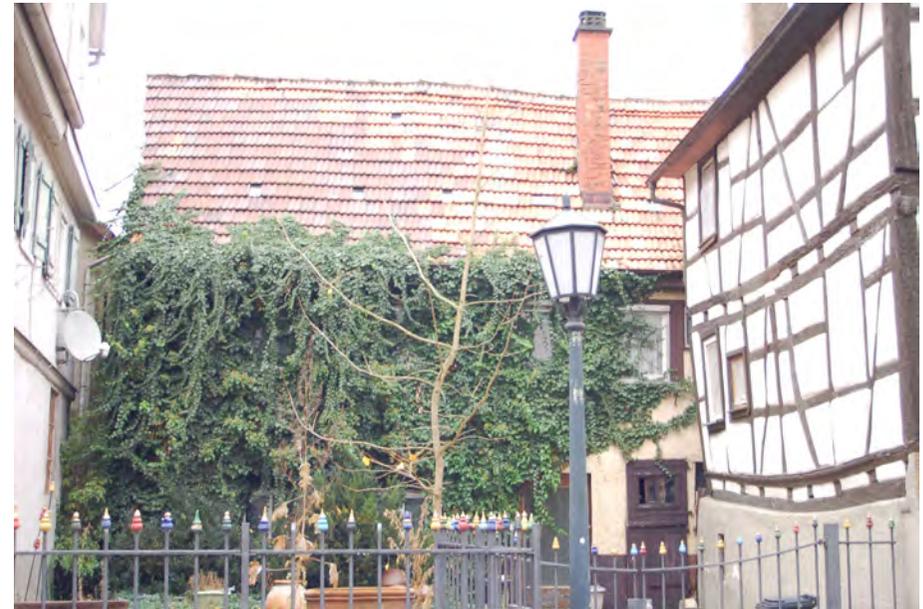
Wohnhaus von der Hauptstraße

Zweigeschossiges verputztes Fachwerkhaus, teilweise massiv, im Erdgeschoß mit ehemaligen Stall, Satteldach, im Kern 17./18. Jahrhundert; Kulturdenkmal ist auch die seitlich angebaute Scheune, teils massiv und teils in Fachwerk, mit Gewölbekeller, Satteldach, im Kern 17./18. Jahrhundert.

Das Gehöft mit gut überliefertem Wohnstallhaus und Scheune hat exemplarischen Wert für den innerhalb der Stadt einst weit verbreiteten bäuerlichen Hoftypus.

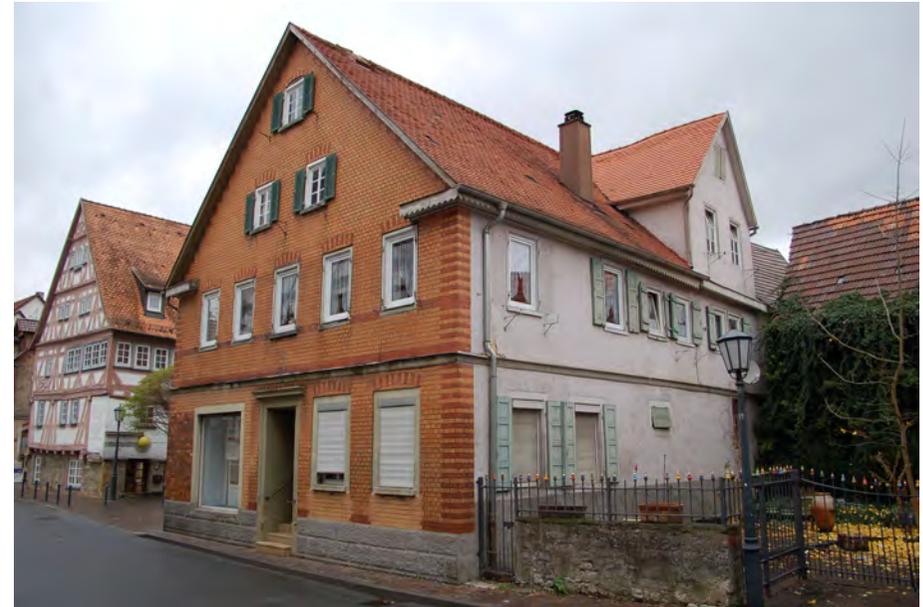
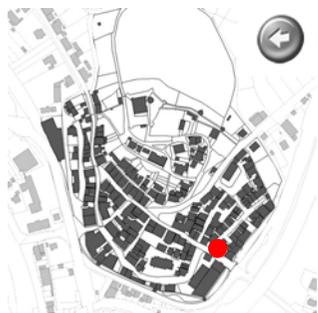
Zweigeschossiges Wohnhaus in Ecklage, Giebelseite zur Straße unverputzt aus Backsteinen, Rest massiv verputzt, Geschoßgesims, Traufgesims mit Wiederkehr auf der Giebelseite, Satteldach mit Zwerchhaus, wohl um 1840 erbaut.

Das Wohnhaus mit seiner zeittypischen Backsteinfassade in Ecklage veranschaulicht die städtebauliche Erneuerung im 19. Jahrhundert (vgl. Hauptstraße 12/14 oder Hauptstraße 16).

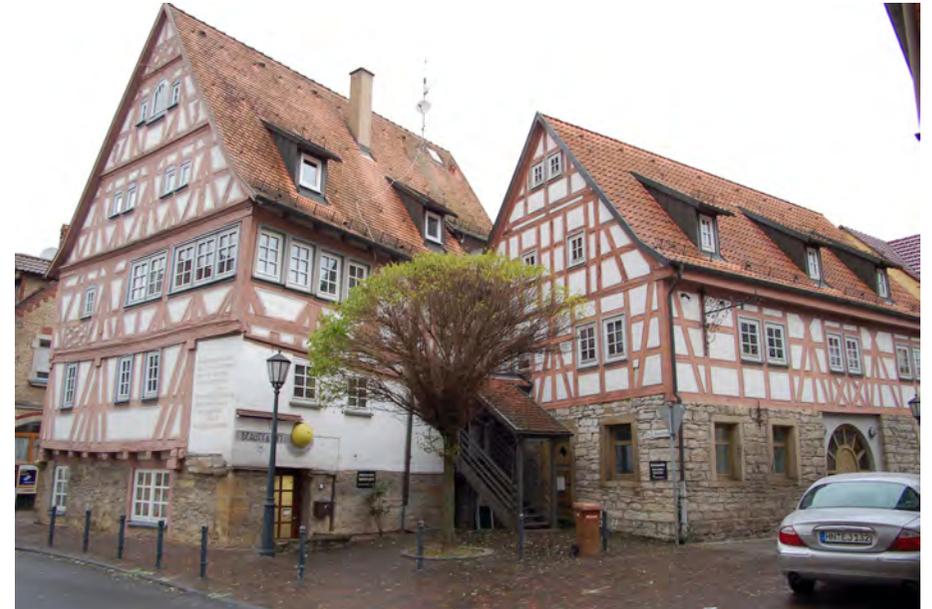
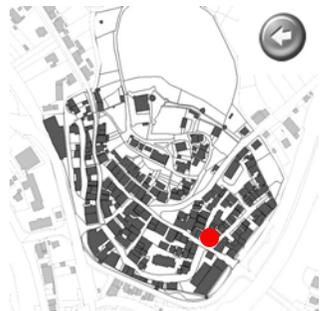
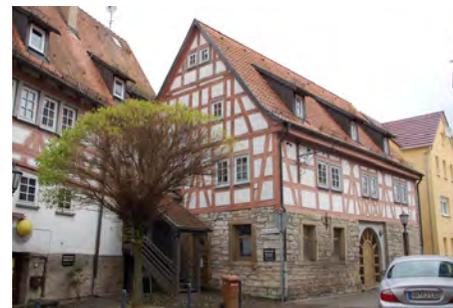
Dreigeschossiges Fachwerkhaus in Kopflage, hohes Sockelgeschoß unverputzt und massiv aus Bruchsteinen mit Eckquaderung, im Erdgeschoß angeblattete Streben, im Obergeschoß Schmuckfachwerk und Fenstererker, Satteldach, am Obergeschoß Wappenrelief mit Handwerkszeichen (Tuchscherer) und den Initialen „SE“, am Ständer 1610 bezeichnet, im Kern 15. Jahrhundert, 1984/85 Umbau und Sanierung; Kulturdenkmal ist auch die Fachwerkscheune, massives Erdgeschoß, Satteldach, Ende 18. / Anfang 19. Jahrhundert, 1984/85 zum Wohnhaus mit Gastwirtschaft umgebaut.

Als im Kern mittelalterliches und 1610 umgebautes Fachwerkhaus mit jüngerer Scheune hat das ehemalige Anwesen eines Tuchscherers und Ratsmitgliedes exemplarischen und dokumentarischen Wert für das Bauen der oberen Bürgerschicht in Möckmühl in städtebaulich exponierter Lage.

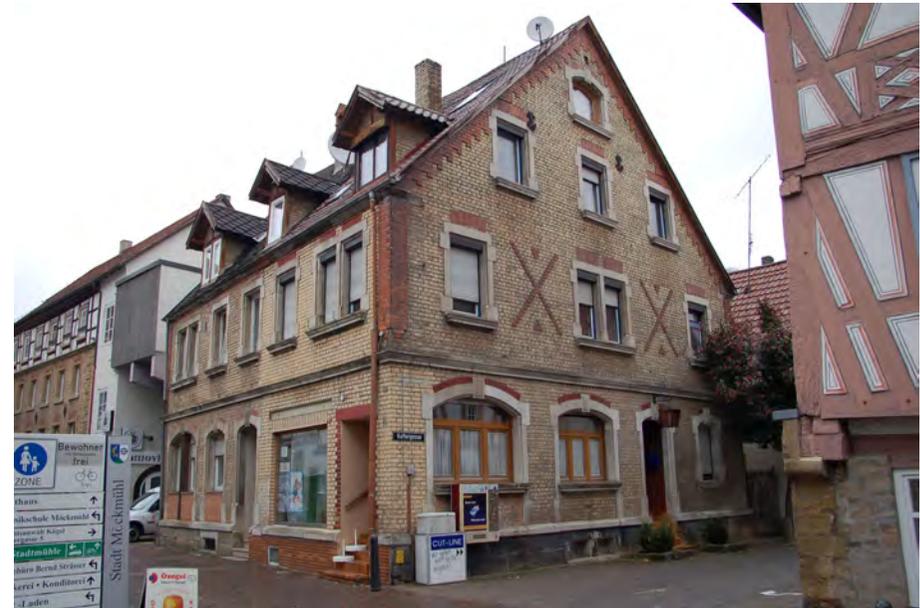
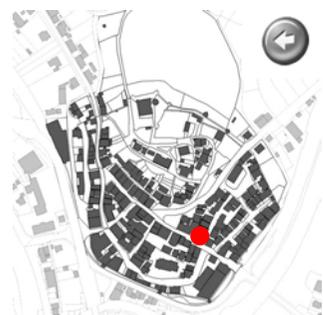
Zweigeschossiges Doppelhaus in Ecklage, unverputzte gelbliche Backsteinfassade mit rot abgesetzten Zierformen wie einem Zackenfries am Ortgang, im Erdgeschoß Fenstergewände mit Korbbögen, Satteldach mit Stehgauben, nach Brand 1903 wohl neu erbaut.

Das Wohnhaus mit seiner charakteristischen Fassadengestaltung veranschaulicht als städtisches Doppelhaus die typische Bauweise in der Zeit um 1900 (vgl. Hauptstraße 8 oder 16).

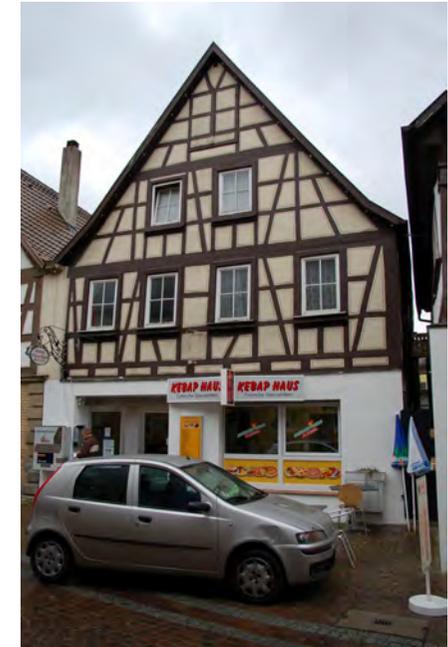
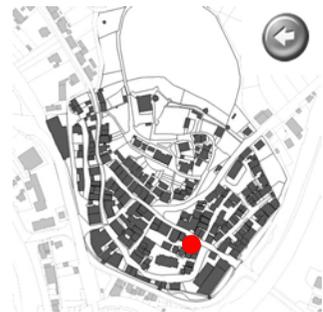
Zweigeschossiges Fachwerkhaus, Erdgeschoß massiv mit modernem Ladeneinbau, einfaches konstruktives Fachwerk, Satteldach, wohl um 1790 erbaut, 1938 zur Metzgerei umgebaut.

Das einfache Wohnhaus hat städtebaulichen Wert innerhalb der hier dichten und giebelständigen Bebauung der Hauptstraße (Hauptstraße 13-21).

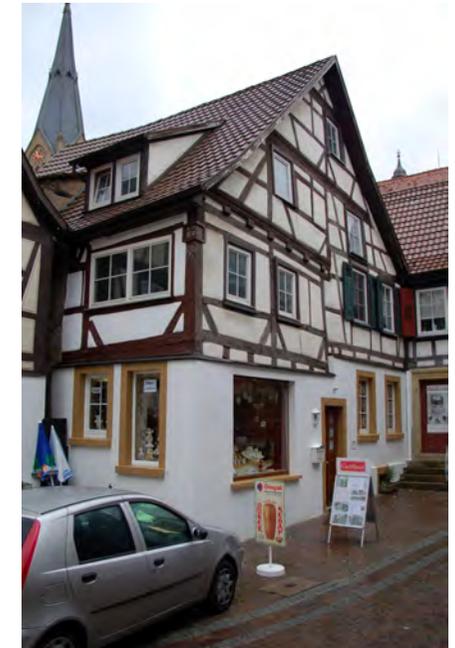
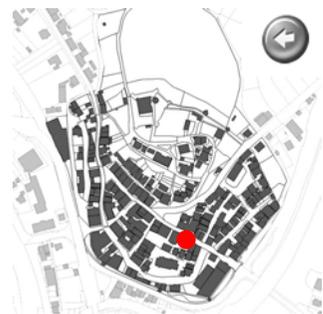
Hauptstraße 17

Zweigeschossiges Fachwerkhaus mit vertikaler Baufuge in der Mitte, Erdgeschoß jeweils massiv, abgesehen vom Giebeldreieck in den beiden Hausteilen unterschiedliche Fachwerkkonstruktionen, Satteldach mit Schleppgaube, im Ostteil teils profilierte Schwellen, dort am Eckpfosten Initialen, Handwerkszeichen und Bezeichnung 1581, Ladeneinbau, Westteil durch Stockwerkserhöhung später verändert, 1978 Fachwerkfreilegung.

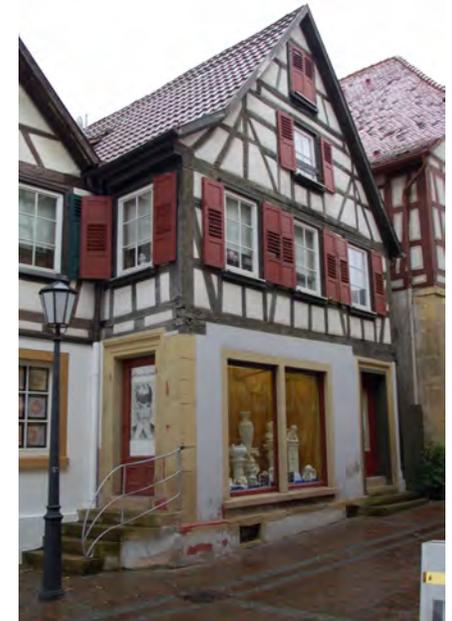
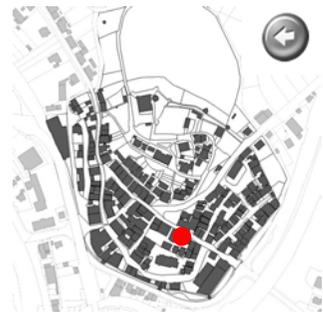
Hauptstraße 19

Zweigeschossiges Fachwerkhaus, massives Erdgeschoß zur Straße mit Eckquaderung, Ladeneinbau und profiliertes steinernes Türgewände (Ladeneingang), rückwärtig teils Fachwerk, im Dachstuhl wieder verwendete Sparren mit Blattsassen, teilweise profilierte Stuckdecken im Ober- und Dachgeschoß, Satteldach, im Kern spätes 17. Jahrhundert, 1978 Fachwerkfreilegung.

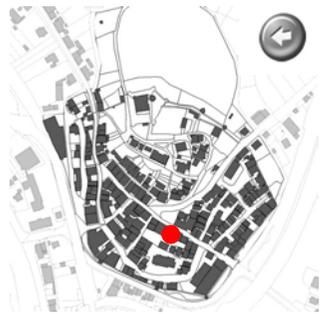
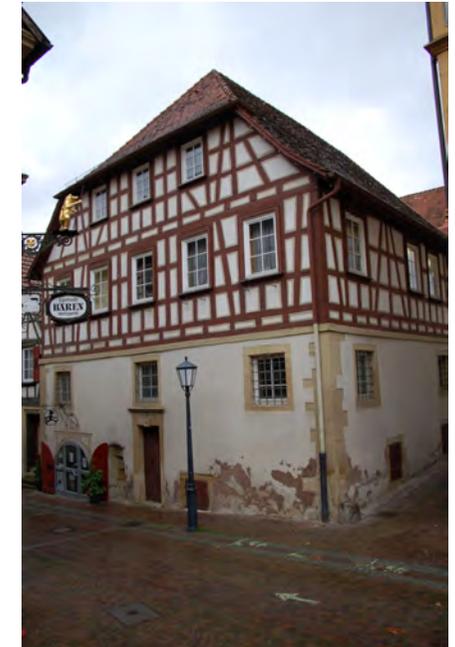
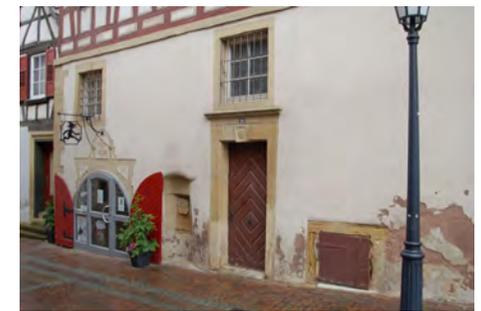
Hauptstraße 21

Zweigeschossiges Fachwerkhaus, hohes und massives Erdgeschoß mit Eckquaderung, Mittelportal mit hohem Oberlicht, daneben ehemalige Brunnennische mit Stadtwappen, Rundbogen-Kellertor, rückseitig Eingang mit Freitreppe und rundbogigem profilierten Portalgewände, Obergeschoß teils massiv mit Eckquaderung, sonst konstruktives Fachwerk, Halbwalmdach, Stadtwappen wohl 1610 bezeichnet, Keilstein an Mittelportal 1750 bezeichnet, 1978 Außeninstandsetzung, 2004 Ausbau des Gewölbekellers als Theater.

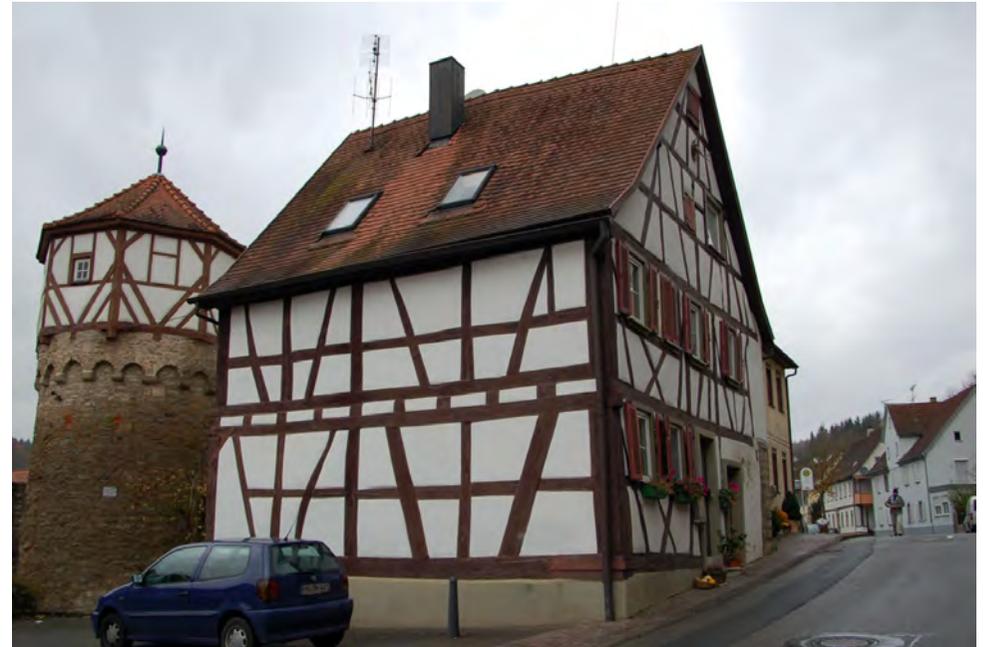
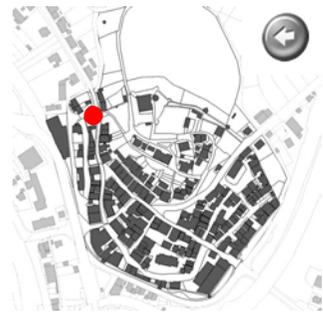
Hauptstraße 53

Zweigeschossiges Fachwerkhaus in Ecklage, niedriger Sockel massiv und verputzt, Andreaskreuze und wandhohe Fachwerkstreben, Satteldach, um 1828 neu erbaut, 1979 Fachwerkfreilegung, 1997 Neuanstrich; in der Nordwand des Hauses steckt die Stadtmauer, im Kern um 1470 (Kulturdenkmal gem. § 28 DSchG); erhaltenwert ist ein angebauter kleiner Stall, 19. Jahrhundert.

Das Wohnhaus wurde um 1828 anstelle des 1824 abgerissenen alten Hinteren Torhäuschens und neben dem 1829 abgebrochenen Torturm neu errichtet.

Das unter Einbeziehung der Stadtmauer erbaute „neue“ Torhaus hat dokumentarischen Wert für die teilweise Entfestigung der Stadt zu Beginn des 19. Jahrhunderts und stellt den markanten Beginn der Hauptstraßenbebauung am Oberen Tor dar.

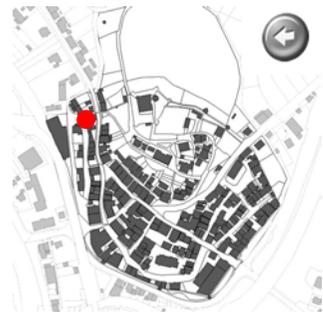
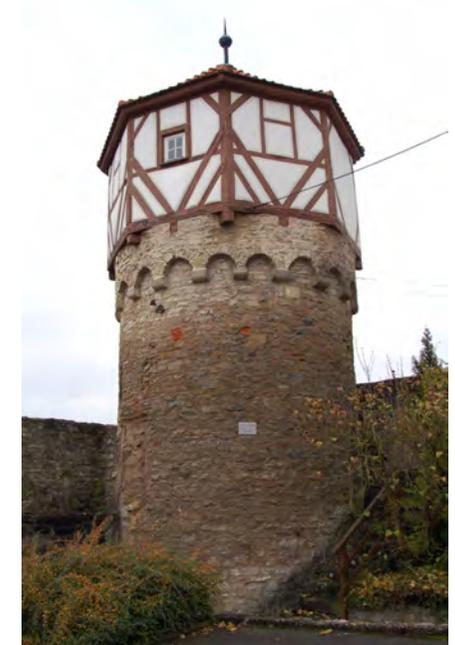
Als wichtiger Bestandteil der wohl um 1470 entstandenen Stadtmauer und als einziger nicht umfassend erneuerter Stadtturm hat der Hexenturm einen sehr hohen dokumentarischen Wert für die Geschichte der Stadtbefestigung.

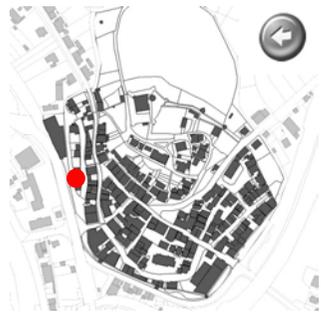
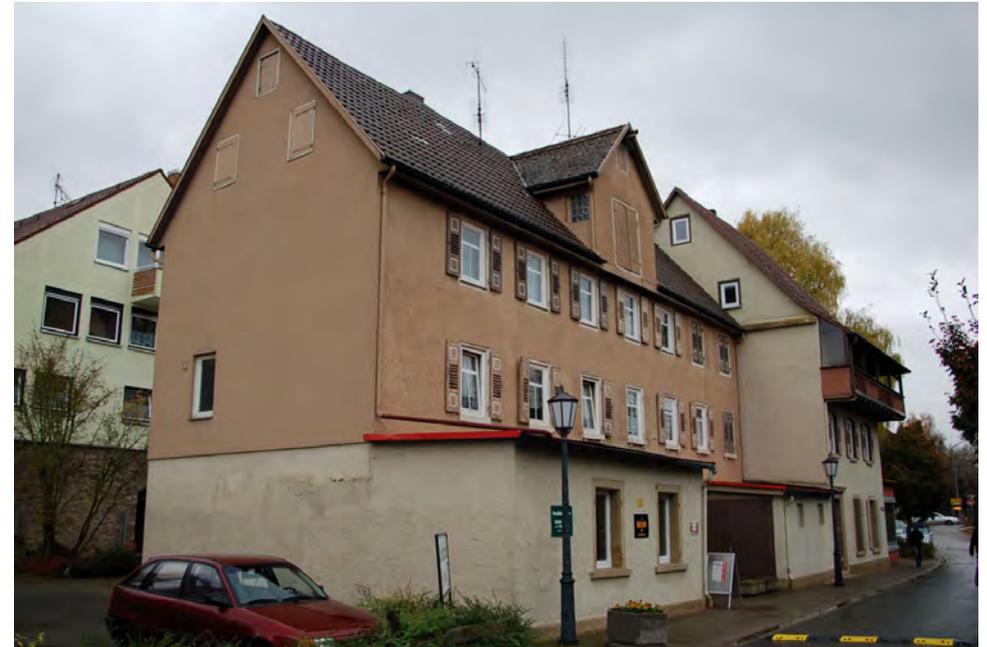
Kappelwörth 1

Doppelhaus, Nordflügel (❶): dreigeschossiges verputztes Wohnhaus, Satteldach mit Zwerchhaus, 1869 bezeichnet; Südflügel (❷): dreigeschossiges Wohnhaus, umlaufende hölzerne Altane am zweiten Obergeschoß, profilierte Fenster- und Türumrahmungen mit Verdachungen, 1896 bezeichnet; insgesamt 1979 Fassadensanierung; Kulturdenkmal gem. § 28 DSchG sind die in der östlichen Traufwand integrierten Reste der Zwingermauer, im Kern um 1470.

1869 hatte man aus einem schon 1834 bestehenden Gerbereigebäude das nördliche Haus entwickelt (gleicher Grundriss). 1896 kam das südliche Haus hinzu.

Die in diesem Anwesen erhaltenen Reste der Zwingermauer haben dokumentarischen Wert für die Geschichte der Stadtbefestigung. Die Wohnhäuser mit einer Gerberei als Kern veranschaulichen die Entwicklung am Stadtrand.

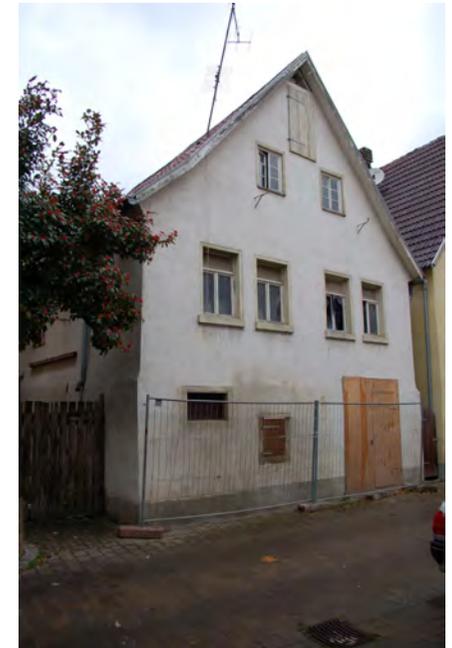
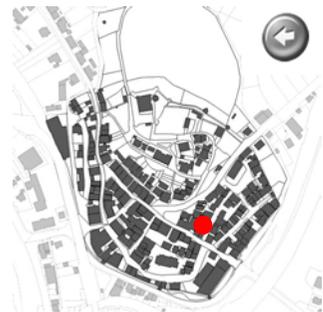
Keltergasse 1

Zweigeschossiges verputztes Wohnhaus, Erdgeschoß massiv, mit ehemaligen Stall und Keller, Südwand im Obergeschoß massiv erneuert, Satteldach mit Zwerchhaus, im Kern um 1730, spätere Umbauten.

Das Anwesen hat städtebaulichen Wert innerhalb einer Gruppe von dicht in giebelständiger Weise gereihten Wohnhäusern des 18. Jahrhunderts auf der südwestlichen Seite der Keltergasse.

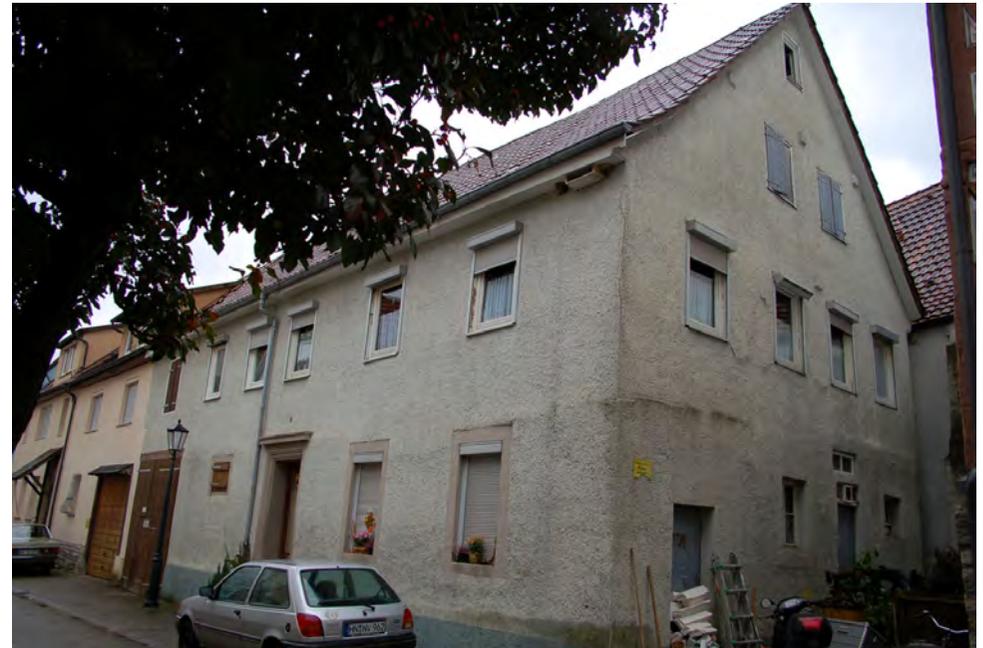
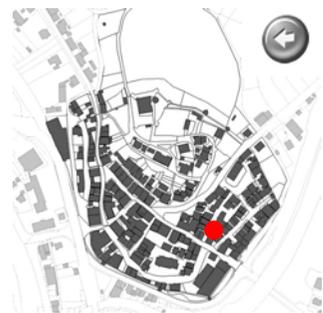
Keltergasse 2

Zweigeschossiges verputztes Wohnhaus, wohl weitgehend massiv, im Wohnteil profiliertes Türgewände mit Verdachung, im Wirtschaftsteil rechteckige Toreinfahrt, Satteldach, 1861 bezeichnet.

Das Anwesen ist charakteristisch für die vorwiegend traufständige Bauweise des 19. Jahrhunderts und veranschaulicht die einst landwirtschaftliche Ausrichtung vieler Anwesen im Bereich der Kelter- und Linsengasse.

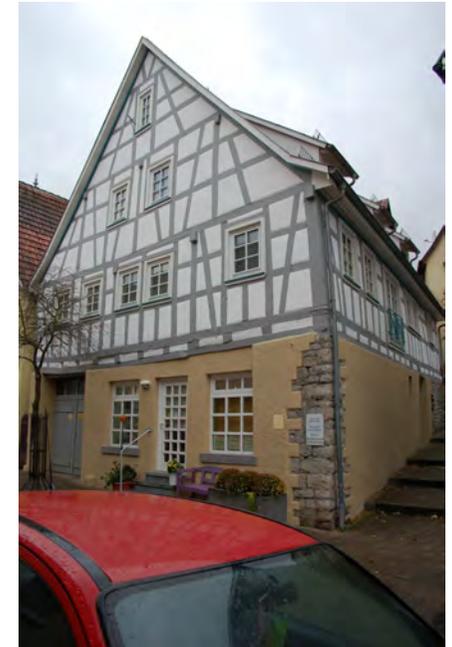
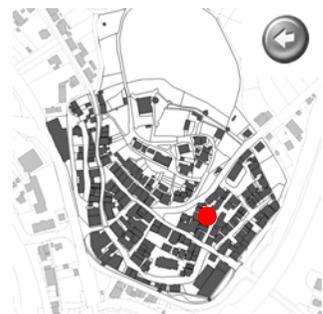
Keltergasse 5

Zweigeschossiges Fachwerkhaus in Eck- und Hanglage, Erdgeschoß massiv und verputzt mit rechteckiger Toreinfahrt, Fachwerk ohne Vorsprünge, Satteldach mit Schleppegauben, im Kern um 1700, 1936 umgebaut, 1985 Sanierung.

Das Gebäude war ursprünglich als Wohnhaus mit Scheune unter einem Dach errichtet worden. Im Erdgeschoß waren einst ein Gewölbekeller, ein Stall und eine Tenne vorhanden.

Das Anwesen gehört zu einer Gruppe von dicht in giebelständiger Weise gereihten Wohnhäusern des 18. Jahrhunderts auf der südwestliche Seite der Keltergasse und ist ein Beispiel für die einst landwirtschaftliche Ausrichtung vieler Anwesen im Bereich der Kelter- und Linsengasse.

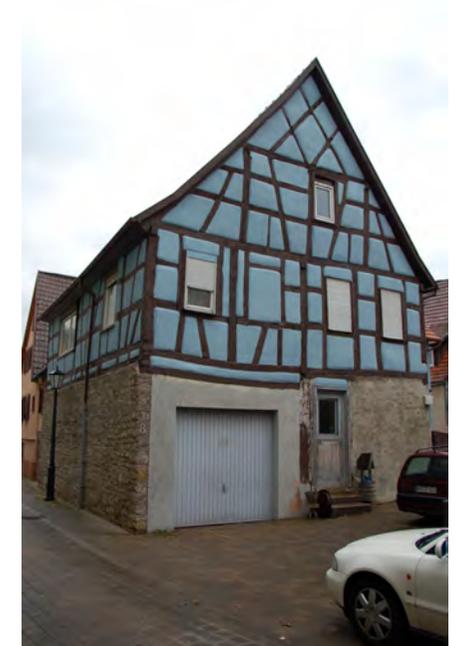
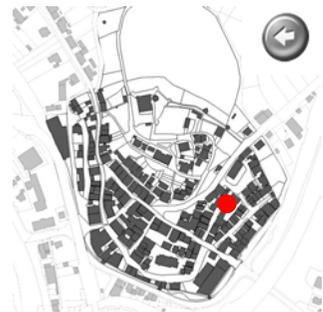
Keltergasse 8

Zweigeschossiges Fachwerkhaus, Erdgeschoß weitgehend unverputztes Bruchsteinmauerwerk, konstruktives Fachwerk ohne Vorsprünge, 1781 erbaut, spätere Umbauten, moderner Garageneinbau.

Das Gebäude beherbergte im Erdgeschoß einst einen Flachkeller, einen Stall und eine Tenne. Nach dem Urplan von 1834 gehörte südlich des Hauses ein kleiner Hof mit Garten dazu.

Das Anwesen ist charakteristisch für die vorwiegend traufständige Bauweise auf der Nordostseite der Keltergasse und veranschaulicht die einst landwirtschaftliche Ausrichtung vieler Anwesen im Bereich der Kelter- und der Linsengasse.

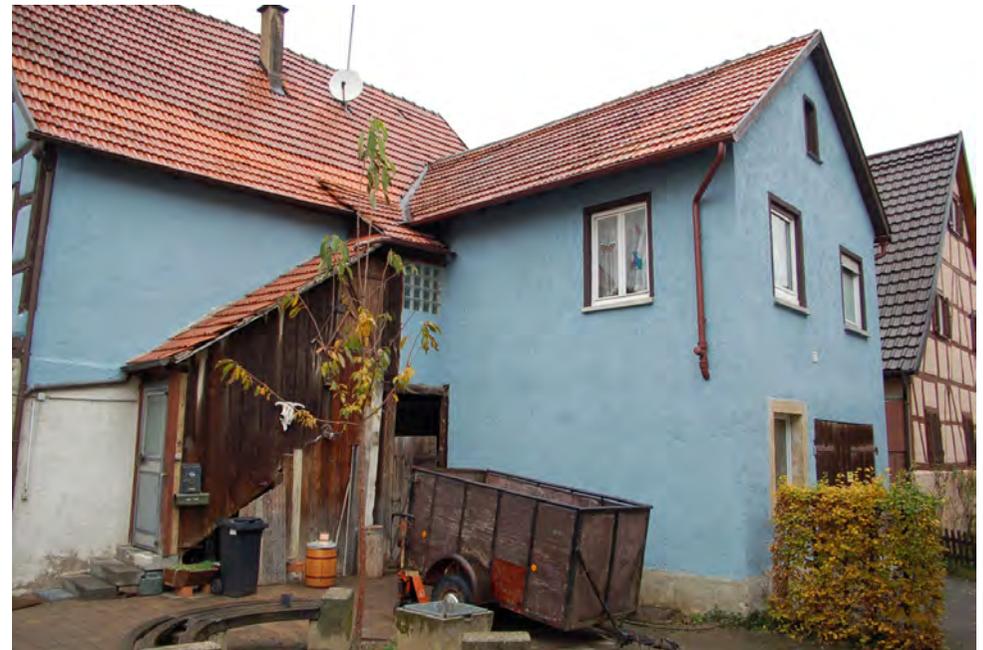
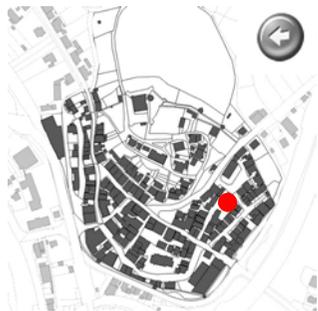
Keltergasse 10

Das ursprünglich wohl zum Anwesen Keltergasse 8 gehörige ehemalige Stallgebäude dürfte im Zuge seines Ausbaues zum Wohnhaus eine eigene Hausnummer erhalten haben.

Der ehemalige Stall von Keltergasse 8 verdeutlicht die einst landwirtschaftliche Ausrichtung vieler Anwesen im Bereich der Kelter- und der Linsengasse.

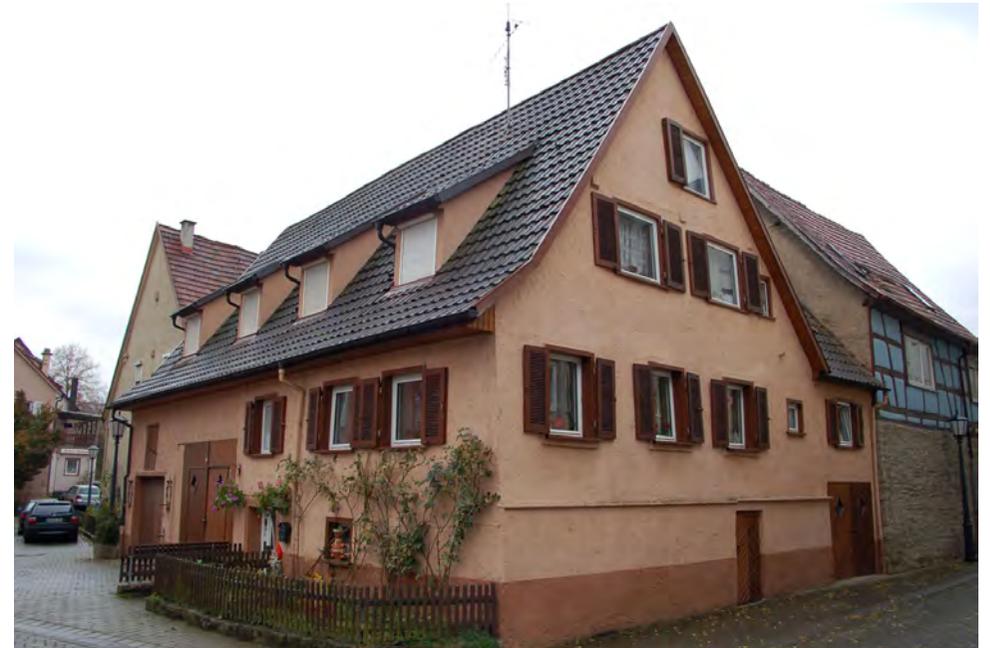
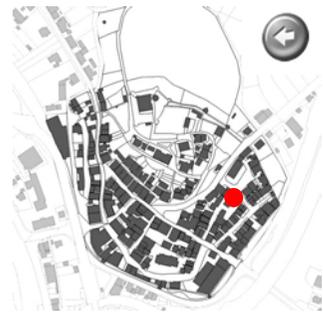
Keltergasse 12

1938 war das Gebäude geteilt, wobei der Wirtschaftsteil als Kelterstraße 14 geführt wurde.

Das Anwesen ist charakteristisch für die vorwiegend traufständige Bauweise auf der Nordostseite der Keltergasse und veranschaulicht die einst landwirtschaftliche Ausrichtung vieler Anwesen im Bereich der Kelter- und Linsengasse.

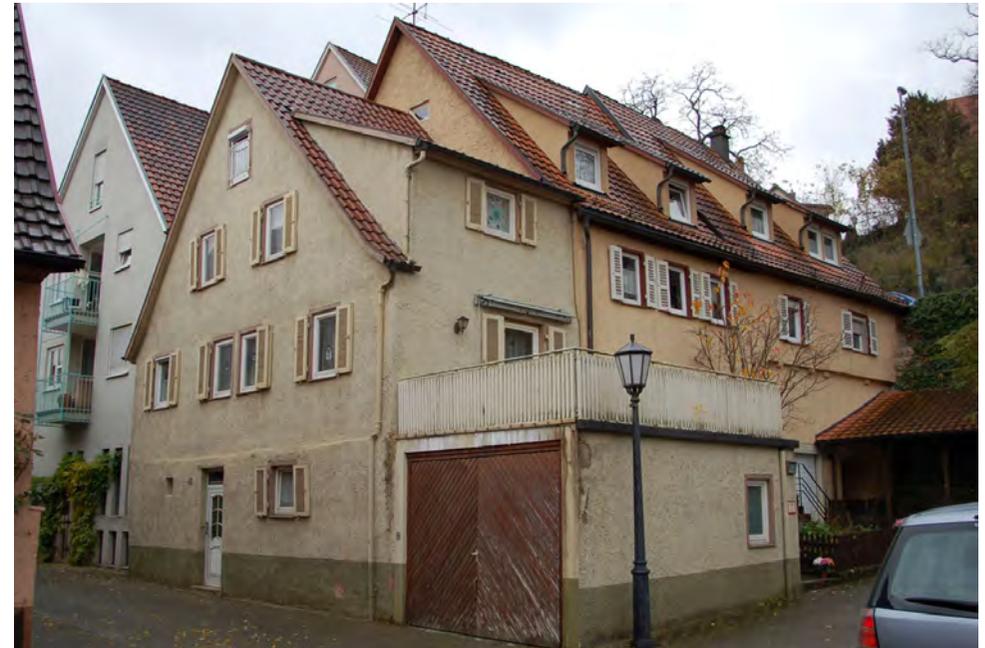
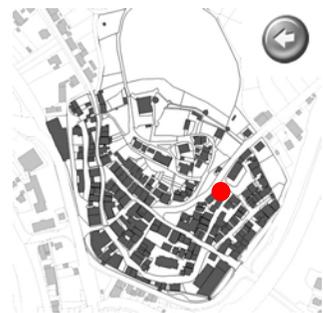
Keltergasse 13 und 15

Offenbar hatte man nur kurze Zeit nach Erbauung des Wohnhauses mit Wirtschaftsteil (Nr. 15) das Anwesen Nummer 13 mit versetzter Firstlinie angebaut.

Das Doppelanwesen ist charakteristisch für die Mischung von einst bäuerlichen Anwesen einerseits und Wohnhäusern andererseits im Gebiet der Keltergasse.

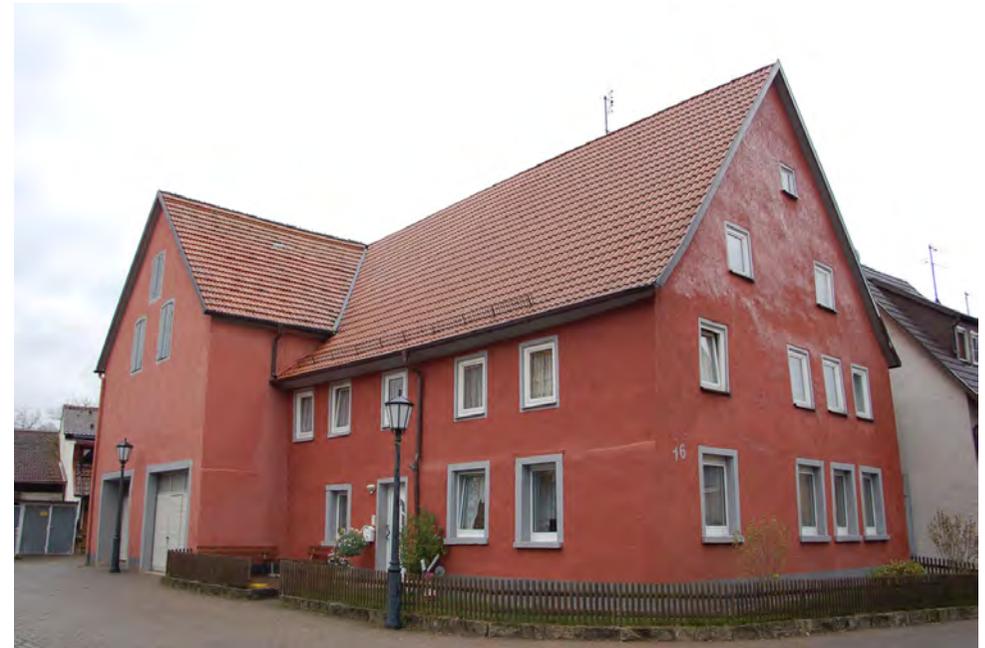
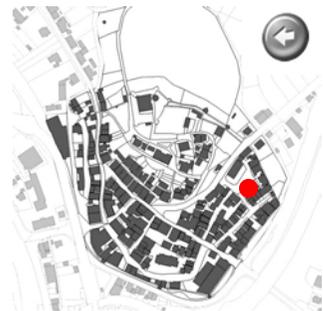
Keltergasse 16

Zweigeschossiges verputztes Wohnhaus in Ecklage, Erdgeschoß massiv, Rest wohl Fachwerkkonstruktion, Satteldach, um 1790; rechtwinklig angebaut ehemalige Scheune, verputzt mit Garageneinbauten, Satteldach, im Kern von 1912.

Das Gehöft mit ehemaliger Scheune veranschaulicht eine Phase des Ausbaues der Landwirtschaft um die vorletzte Jahrhundertwende und stellt ein charakteristisches Anwesen im Gebiet der Keltergasse dar.

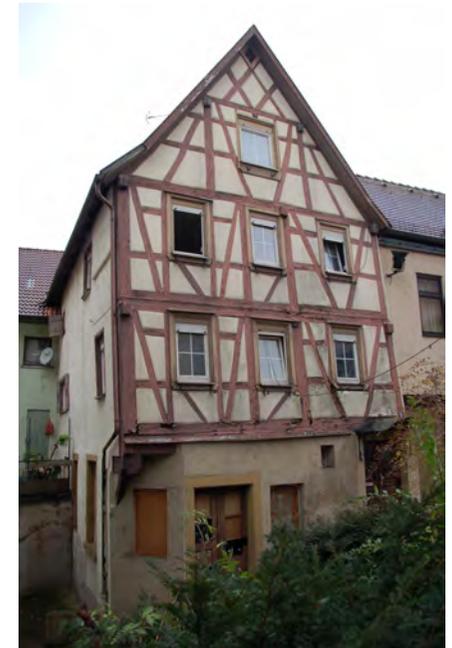
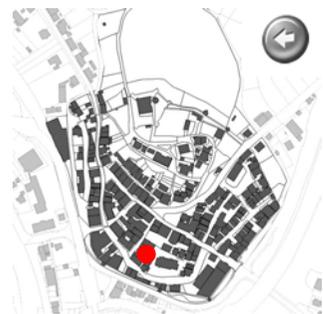
Kirchplatz 6

Dreigeschossiges Fachwerkhaus, freistehend in beherrschender Lage zwischen Markt- und Kirchplatz, hohes massives Erdgeschoß mit Eckquaderung, profilierte Eckkonsole, mehrere rundbogige Tür- und Kellereingänge, Sichtfachwerk mit wandhohen Streben, Satteldach, 1615 und 1627 bezeichnet, 1992 Sanierung des Westgiebels, 2003 Umbau zum Heimatmuseum.
