Denkmalpflegerischer Werteplan Gesamtanlage Möckmühl

**DENKMALPFLEGERISCHER WERTEPLAN
GESAMTANLAGE MÖCKMÜHL**

Regierungspräsidium Stuttgart, Referat Denkmalpflege

Möckmühl, Kreis Heilbronn

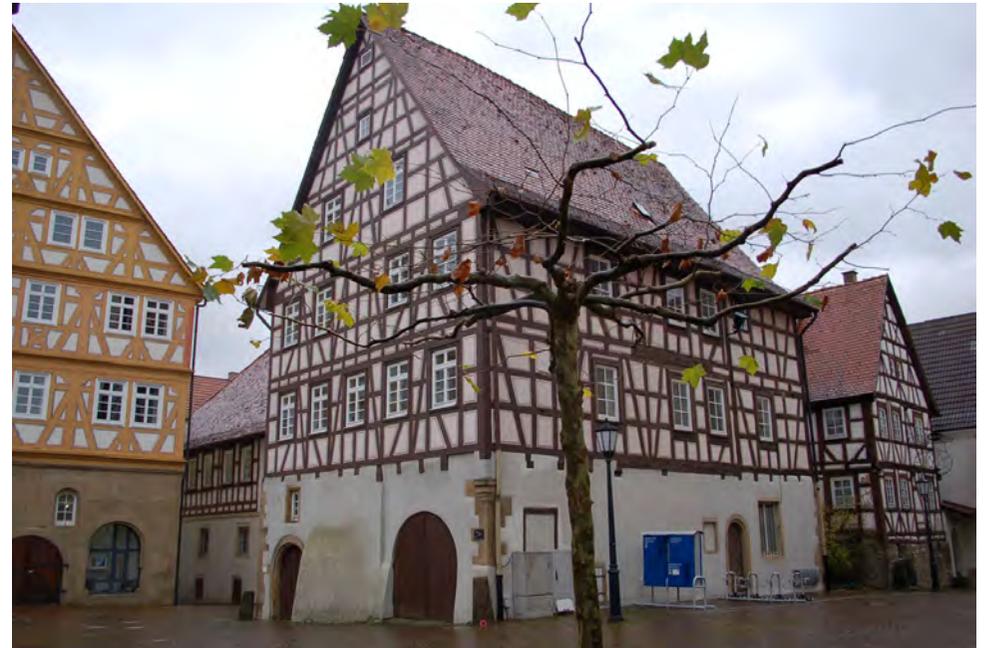
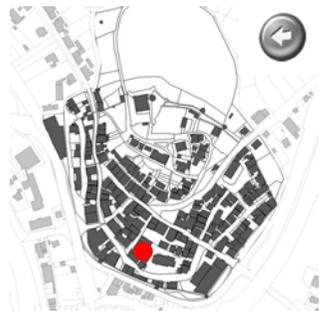
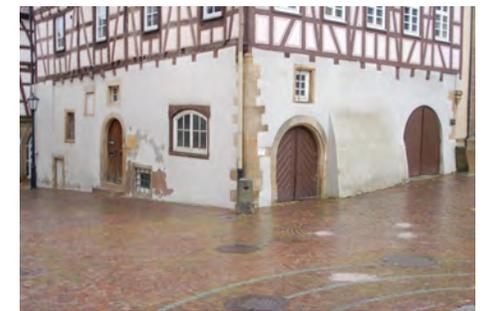
Kirchplatz 7

Zweigeschossiges Fachwerkhaus, freistehend, hohes massives Sockelgeschoß aus unverputztem Bruchsteinmauerwerk, mit Rundbogentor, Fachwerk mit teils wandhohen Streben, erkerartiger Vorbau über dem Eingangsbereich mit abgeschlepptem Dach, Satteldach, um 1700, eventuell auf älterem Kern.

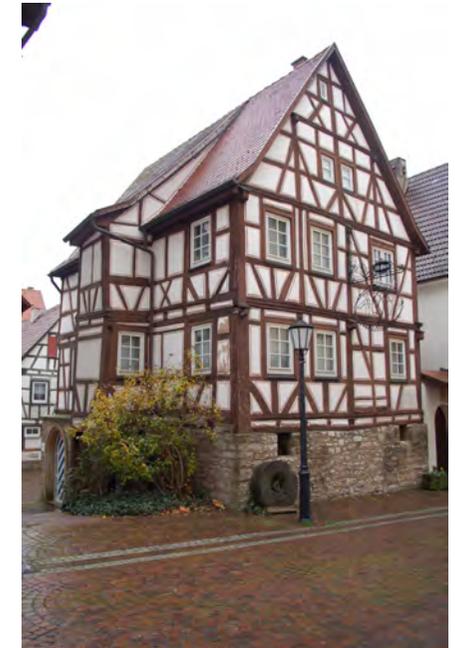
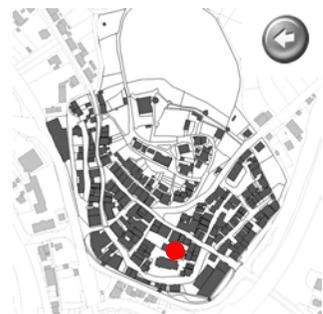
Kirchplatz 10

Zweigeschossiges Fachwerkhaus, Sockel massiv und verputzt, Fachwerk mit wandhohen Streben und Vorsprüngen an der Giebelseite, Traufseiten wohl massiv ausgetauscht, Satteldach, im Kern 17./18. Jahrhundert, in den 1980er Jahren Ausbau und Verlängerung, 1987 Dachloggia und Terrassenanbau, 1990 Fassadensanierung.

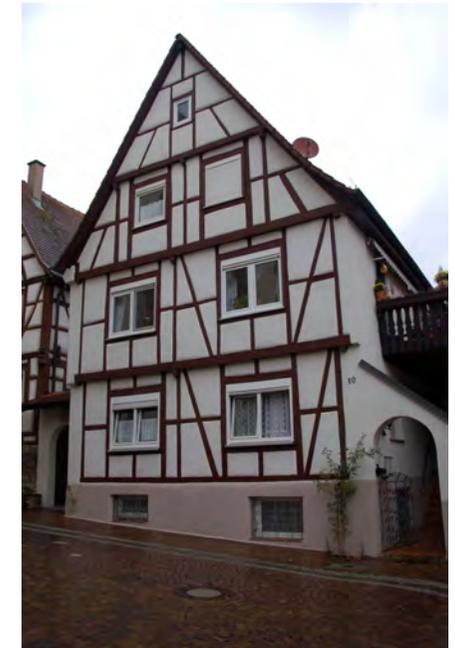
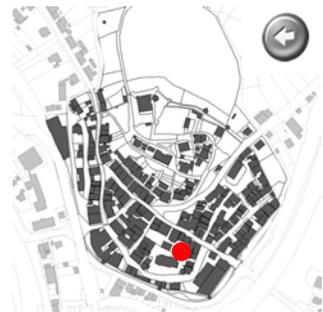
Kirchplatz 13 und 14

Zweigeschossiges Fachwerkhaus in Hanglage, Sockel massiv und verputzt mit Keller- und Stallzugängen an der Unteren Gasse, überblattetes Sichtfachwerkgefüge, nachträglich in Firstrichtung geteilt, im 15. bzw. frühen 16. Jahrhundert als ein Wohnhaus errichtet, 1978 Fachwerkfreilegung, 1993 Sanierung und Modernisierung sowie Ausbau des Dachgeschosses.

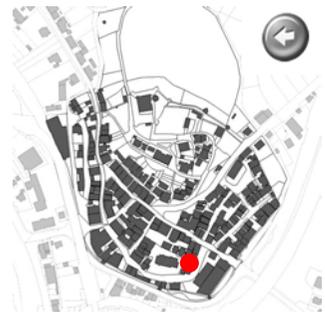
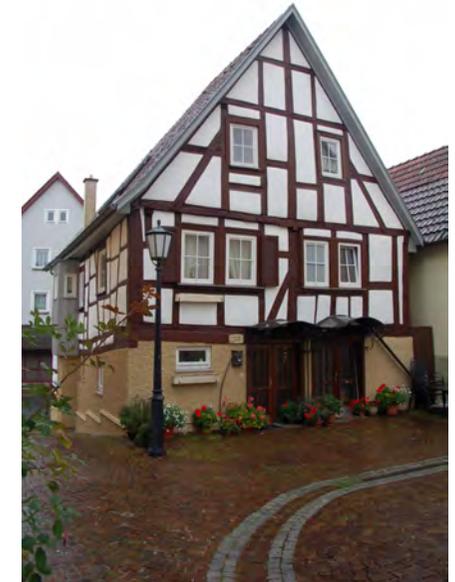
Kirchplatz 15

Eingeschossiges verputztes Wohnhaus in Hanglage, hohes Sockelgeschoß mit Zugang an der Unteren Gasse, außen liegende Treppe zum Eingang am Kirchplatz, Satteldach, im Kern 18. Jahrhundert.

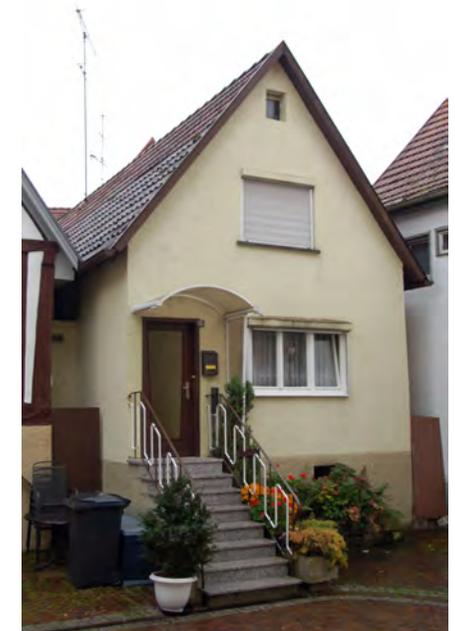
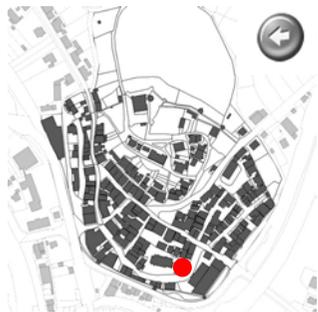
Kirchplatz 16

Zweigeschossiges verputztes Wohnhaus in Hanglage, hohes Sockelgeschoß ursprünglich mit Gewölbekeller und Stall, Giebel ausgemauertes Fachwerk, Satteldach, spätes 18. Jahrhundert.

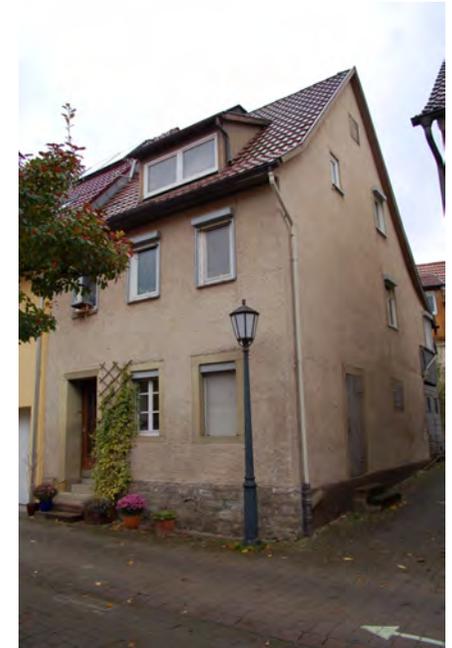
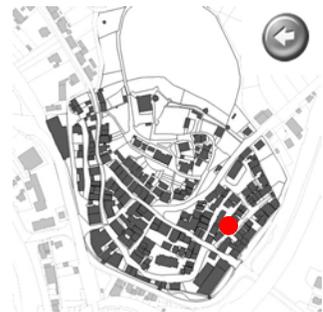
Linsengasse 4 und 6

Nummer 4 und 6 bilden eine Sachgesamtheit; jeweils zweigeschossiges verputztes Fachwerkhaus, Erdgeschoß massiv, Giebel mit Vorsprüngen, bei Linsengasse 6 Giebelseite ab Obergeschoß fachwerksichtig, um 1600; Kulturdenkmal ist auch der Flachkeller unter der Scheune von Nummer 6 mit spitzbogigem Torgewände, an versetztem Wasserbecken 1560 bezeichnet; Kulturdenkmal gem. § 28 DSchG ist die rückwärtige Stadtmauer, um 1470; erhaltenswert sind die dazugehörigen Scheunen, 1923/24 nach Brand neu errichtet.

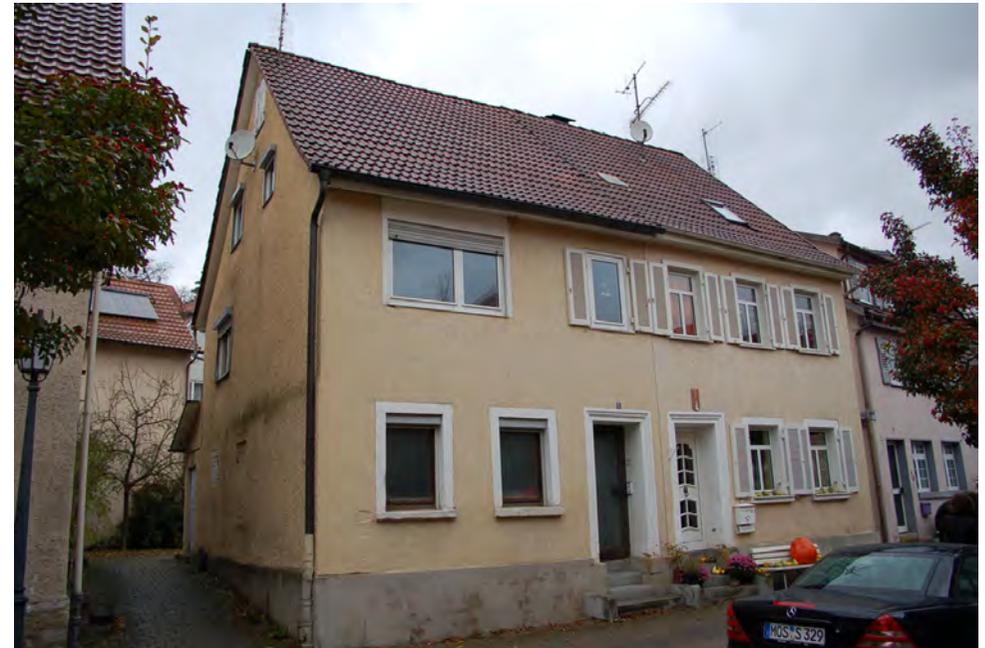
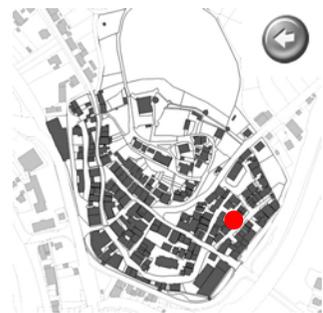
Linsengasse 9

Zweigeschossiges verputztes Fachwerkhaus, Erdgeschoß massiv, Satteldach mit breiter Schleppgaube, im Kern um 1760, 1933 Dachgeschoß erneuert.

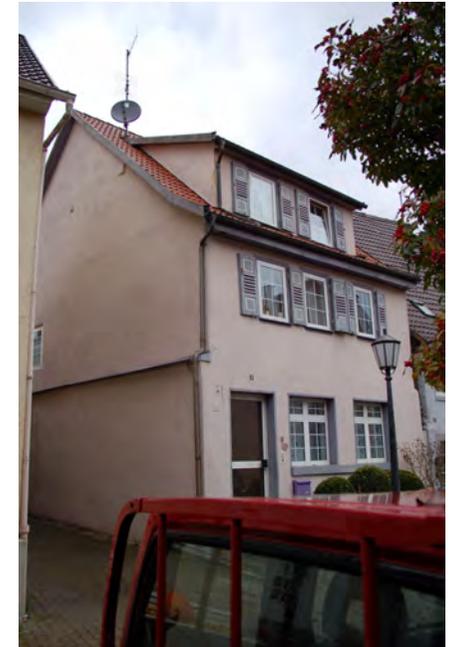
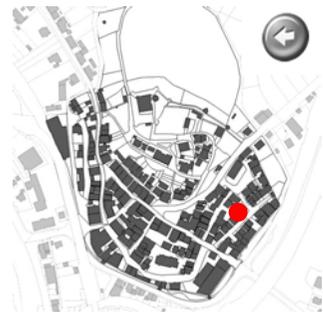
Linsengasse 11 und 13

Zweigeschossiges verputztes Fachwerkhaus in Ecklage, Erdgeschoß massiv, Obergeschoß teilweise massiv ersetzt, Dachwerk mit angeblatteten Kehlbalken, in Firstrichtung geteilt, Eingänge jeweils an der Traufseite, Satteldach rückwärtig mit Schlepphaube, 15. bzw. frühes 16. Jahrhundert, nachträglich geteilt.

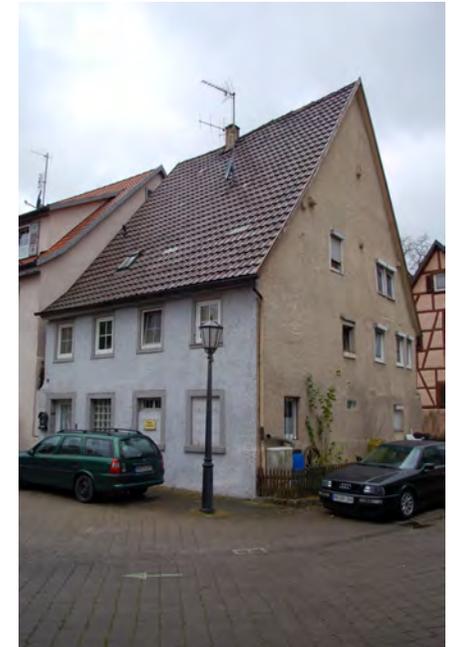
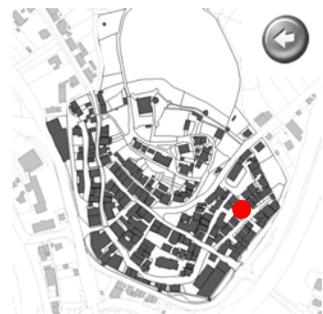
Linsengasse 16

Zweigeschossiges verputztes Fachwerkhaus, Erdgeschoß massiv, weitere Teile wohl massiv ausgetauscht, rückwärtiger Giebel fachwerksichtig, traufseitig angebautes Nebengebäude mit abgeschlepptem Dach, Satteldach mit breiter Schlepplgaube, 1801 auf dem Untergeschoß des Vorgängerbauwerks neu errichtet; Kulturdenkmal gem. § 28 DSchG ist die rückwärtige Stadtmauer, Teil der südöstlichen Giebelwand des Anwesens, im Kern um 1470.

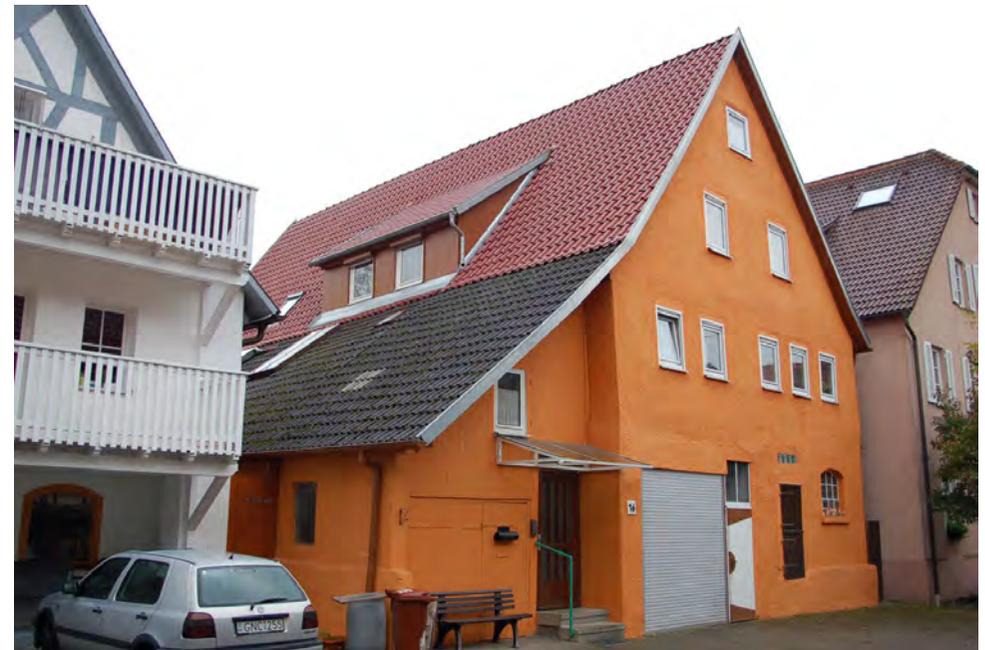
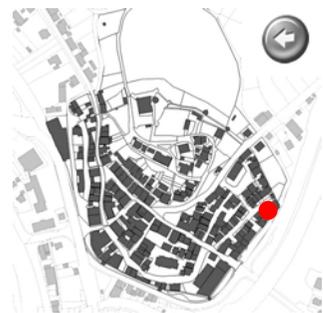
Linsengasse 17

Zweigeschossiges verputztes Fachwerkhaus, Erdgeschoß massiv, Satteldach mit breiter Schleppgaube, im Kern 18. Jahrhundert.

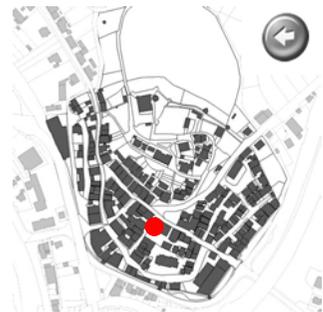
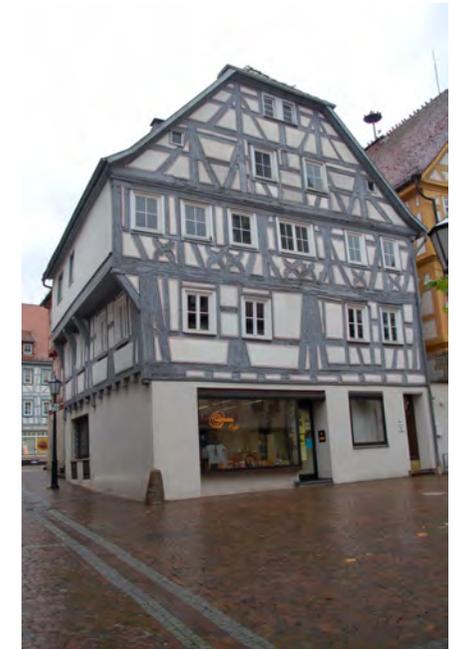
Marktstraße 1

Dreigeschossiges Fachwerkhaus in Ecklage zum Marktplatz, Erdgeschoß massiv und verputzt mit modernem Ladeneinbau, Sichtfachwerk teils mit Vorstößen, Knaggen an der Traufseite zum zweiten Obergeschoß, im Kern 16. Jahrhundert, 1970 Fachwerkfreilegung, 1991 Außenrenovierung.

Das ehemalige Gasthaus mit Bäckerei in prominenter Ecklage neben dem Rathaus hat mit seiner repräsentativen Fachwerkgestaltung einen hohen dokumentarischen Wert. Es veranschaulicht zudem die geschichtliche Entwicklung des Marktplatzes als ein Zentrum der wirtschaftlichen Aktivitäten zwischen Kirchplatz und Hauptstraße.

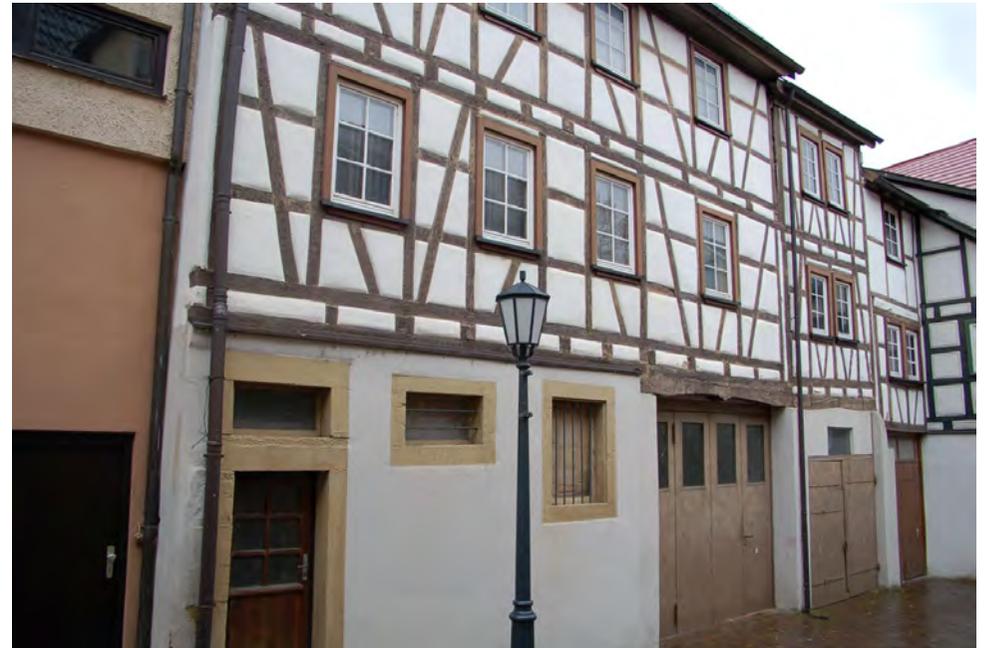
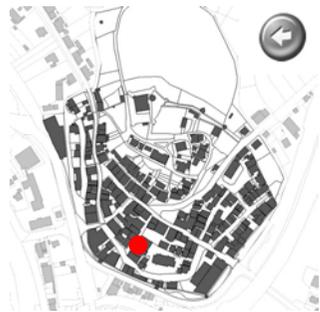
Marktstraße 5 und 7

Dreigeschossiges Fachwerkhaus, Erdgeschoß massiv und verputzt mit zwei Toreinfahrten, Türgewände mit Oberlicht, im zweiten Obergeschoß von Nummer 5 Stube mit profilierter Stuckkehle, Scheune Hausnummer 7 (rechts) 1821 neu errichtet, Wohnhaus mit Scheunenteil Nummer 5 (links) im Kern 18. Jahrhundert, 1978 Fachwerkfreilegung.

Bemerkenswert ist die Tatsache, dass sich hinter den Fenstern der Scheunenteile keine Wohnungen sondern überwiegend scheunentypische Lagerräume befinden.

Das Wohnhaus mit zwei Scheunenteilen veranschaulicht den spezifischen Umgang mit landwirtschaftlichen Bauaufgaben im städtischen Kernbereich und hat dokumentarischen Wert für den Fachwerkbau im frühen 19. Jahrhundert.

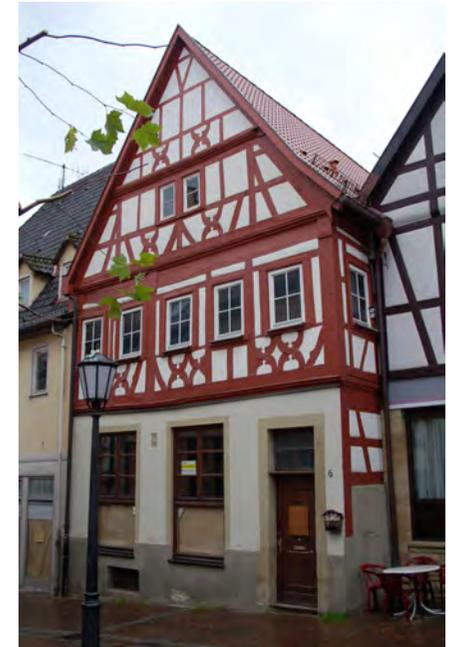
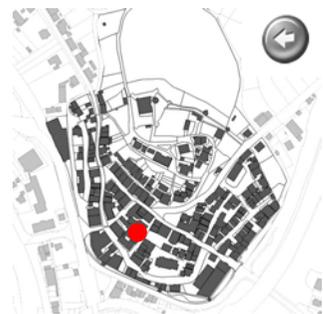
Marktstraße 6

Fachwerkfassade, im Erdgeschoß massiv mit Ladeneinbau, Schmuckfachwerk mit profilierten Vorsprüngen, spätes 16. Jahrhundert, nach Brand 2005 teilweise rekonstruiert.

Die wieder aufgebaute Fassade des 2005 abgebrannten Wohnhauses repräsentiert eine typische Fachwerkgestaltung des 16. Jahrhunderts und steht für die Beibehaltung eines vom Fachwerk geprägten Stadtbildes in Möckmühl.

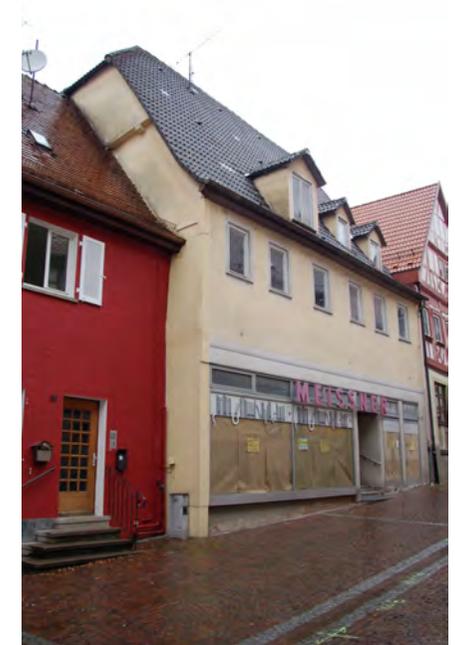
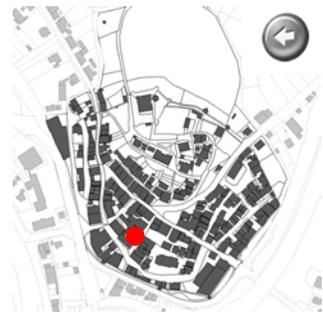
Marktstraße 8

Zweigeschossiges verputztes Fachwerkhaus, Erdgeschoß massiv mit modernem Ladeneinbau, Obergeschoß ebenfalls geschäftlich genutzt, Satteldach mit Halbwaln und ehemaliger Aufzugsgaube und Stehgauben, im Kern 1. Hälfte 16. Jahrhundert oder älter, später eingreifende Umbauten.

Das im 18. Jahrhundert umgebaute und später nochmals umfangreich den neuen Nutzungen angepasste Wohnhaus gehört mit seinem Kern aus dem 16. Jahrhundert zur ursprünglichen städtischen Bebauung im Kernbereich der Stadt.

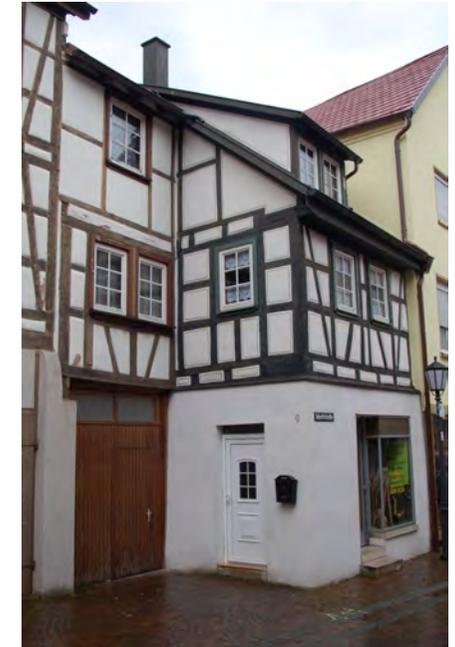
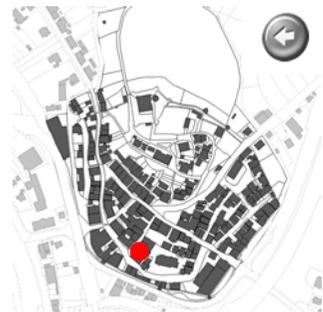
Marktstraße 9

Zweigeschossiges Fachwerkhaus mit zurückversetztem dreigeschossigem Scheunenteil, Erdgeschoß massiv, im Wohnteil mit Ladeneinbau und im Wirtschaftsteil mit Toreinfahrt, Satteldach mit Schleppgaube, im Kern wohl 15./16 Jahrhundert, später aufgestockt und wesentlich überformt, 1990 Dach- und Fassadeninstandsetzung.

Das Wohnhaus mit Scheunenteil veranschaulicht den auch im Stadtkernbereich teilweise ackerbürgerlichen Charakter der Anwesen.

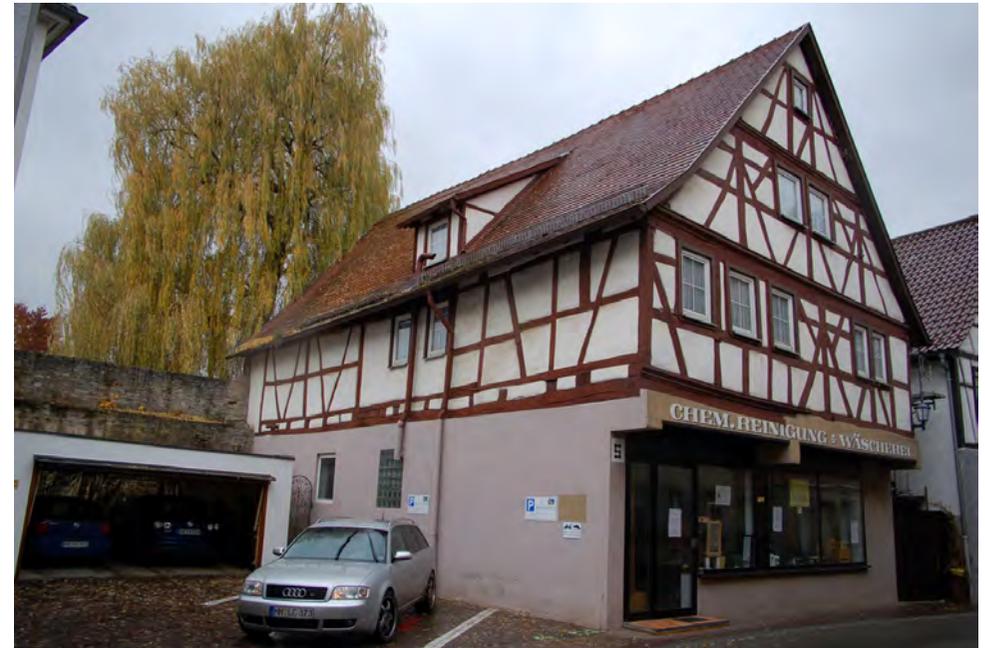
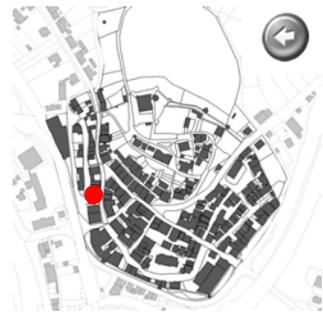
Mühlgasse 5

Zweigeschossiges Fachwerkhaus mit ehemaligem Wirtschaftsteil, Erdgeschoß massiv und verputzt mit modernem Ladeneinbau, ehemalige Stube im Obergeschoß durch Fenstergliederung ablesbar, profilierte Schwellen auf der Giebelseite, Satteldach mit SchlepPGAube, im Kern frühes 18. Jahrhundert, 1978 Fachwerkfreilegung; Kulturdenkmal gem. § 28 DSchG ist die in die rückwärtige Giebelwand integrierte Stadtmauer mit Resten des Wehrganges, im Kern um 1470.

Das ehemalige Einhaus hat exemplarischen Wert innerhalb der in diesem Teil der Mühlgasse dicht stehenden giebelständigen Wohn- und Ackerbürgerhäuser. Die Stadtmauer hat dokumentarischen Wert für den Ausbau der Verteidigungsanlagen im späten Mittelalter.

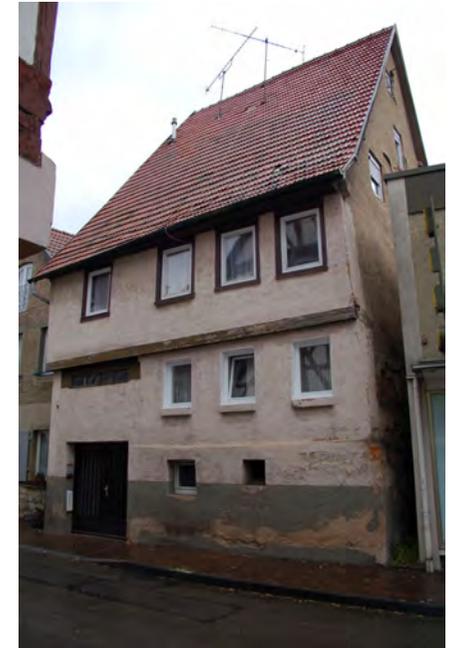
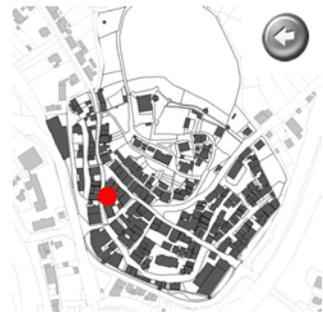
Mühlgasse 6

Dreigeschossiges verputztes Fachwerkhaus, niedriges Erdgeschoß massiv mit ehemaliger einst bis ins erste Obergeschoß reichender Toreinfahrt, zweites Obergeschoß vorkragend, teils verblatteter Dachstuhl, Satteldach, im Kern 15. oder frühes 16. Jahrhundert, 1993 Um- und Ausbau auch des Dachgeschosses.

Das im Kern noch mittelalterliche Gebäude zeichnet sich durch seine ungewöhnlich gute Überlieferung aus und hat dokumentarischen Wert als frühes Beispiel eines Ackerbürgerhauses innerhalb der in diesem Teil der Mühlgasse noch sehr dichten historischen Bebauung.

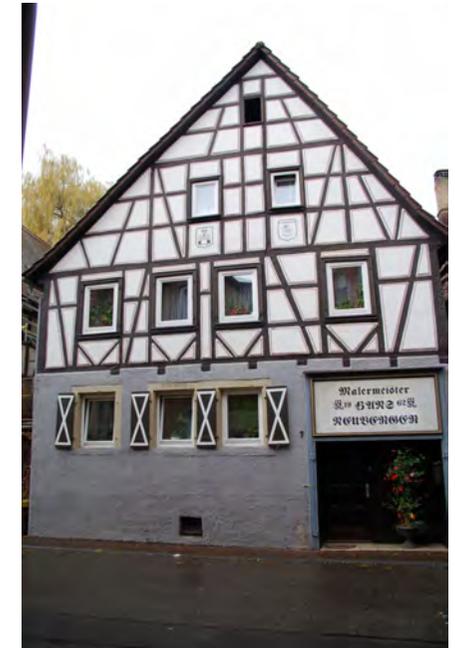
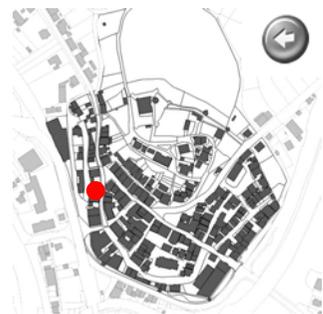
Mühlgasse 7

Zweigeschossige Fachwerkhaus, Erdgeschoß massiv und verputzt mit Ladeneinbau in ehemaliger Tenne mit Einfahrt, Satteldach, an einem Fenster 1830 bezeichnet; Kulturdenkmal gem. § 28 DSchG ist die rückwärtig in die Giebelwand integrierte Stadtmauer, im Kern um 1470.

Das Wohnhaus steht beispielhaft für die sehr dichte und überwiegend giebelständige Bebauung in diesem Teil der Mühlgasse und veranschaulicht den Fachwerkbau des frühen 19. Jahrhunderts. Die Stadtmauer hat dokumentarischen Wert für den Ausbau der Verteidigungsanlagen im späten Mittelalter.

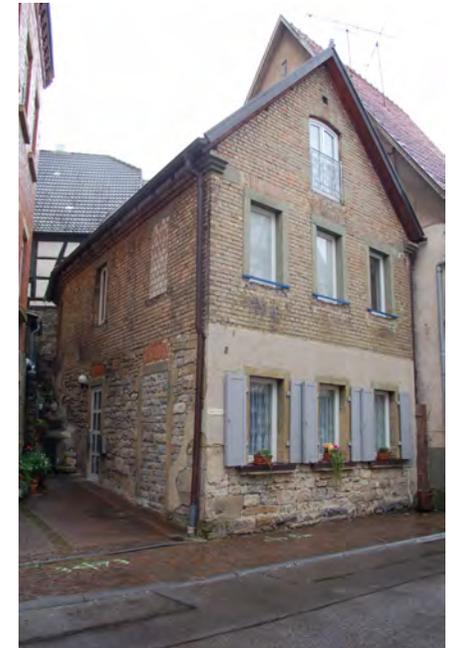
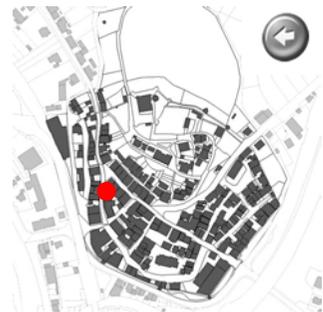
Mühlgasse 8

Zweigeschossiges unverputztes Wohnhaus, Erdgeschoß überwiegend aus Bruch- und Quadersteinen, Obergeschoß Backsteine, profilierte Traufe in Naturstein, Satteldach, 2. Hälfte 19. Jahrhundert, im Kern (Erdgeschoß) älter.

Das Wohnhaus veranschaulicht mit seiner Backsteinfassade eine Phase der städtebaulichen Erneuerung um 1900 und gehört zu der in diesem Teil der Mühlgasse noch sehr dichten und überwiegend giebelständigen Bebauung.

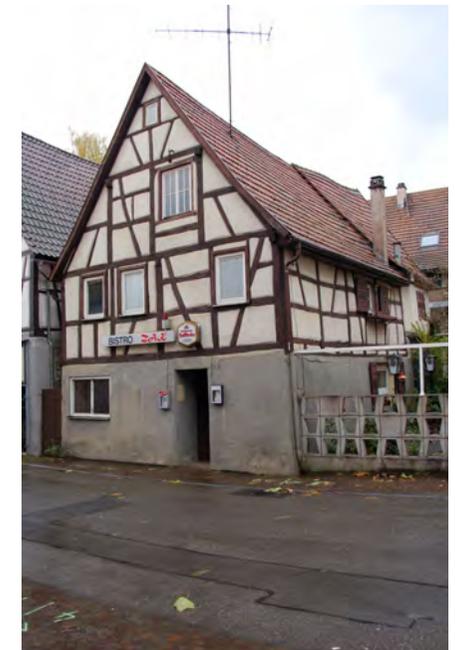
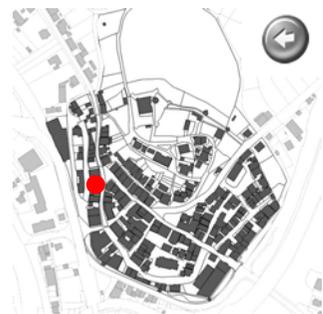
Mühlgasse 9

Zweigeschossiges Fachwerkhaus, Erdgeschoß massiv und verputzt mit Bistro, Satteldach, im Kern 17. Jahrhundert, rückwärtiger Anbau jünger, 1987 Fassadensanierung; Kulturdenkmal gem. § 28 DSchG ist die rückwärtige Stadtmauer, Teil der westlichen Giebelwand des Anwesens, im Kern um 1470.

Das im Kern frühneuzeitliche Wohnhaus steht in der Reihe der noch sehr dichten und überwiegend giebelständigen Bebauung in diesem Teil der Mühlgasse. Die Stadtmauer hat dokumentarischen Wert für den Ausbau der Verteidigungsanlagen im späten Mittelalter.

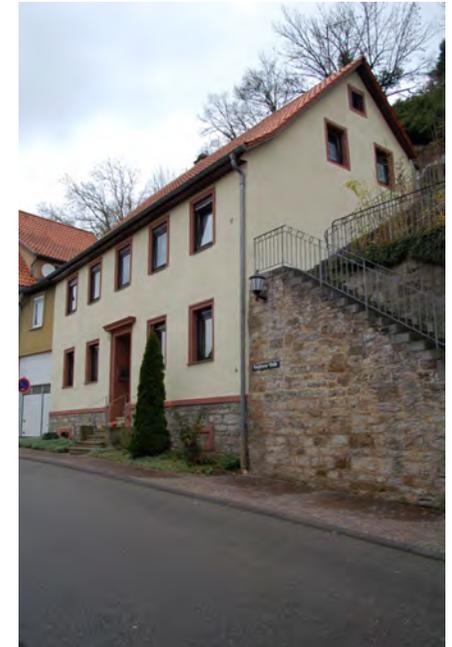
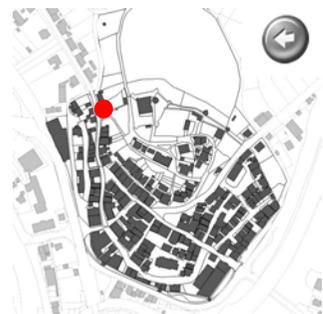
Zweigeschossige Wohnhaus, massiv und verputzt, Sockel unverputzt aus Quadersteinen, Türgewände mit profilierter Verdachung, Satteldach, um 1860 neu erbaut; Kulturdenkmal gem. § 28 DSchG ist die Stadtmauer, südlich des Anwesen angrenzend, im Kern um 1470, Treppenaufgang an der Mauer später, nach Urplan von 1834 damals wohl schon vorhanden. Das Wohnhaus wurde unmittelbar neben dem 1828 abgebrochenen Hinteren Tor im Bereich des Zwingers erbaut. Der Treppenaufgang führt als westlichster Fußweg innerhalb der Weinberge bis zum Schlossberg.

Das ehemalige Wohnhaus veranschaulicht die Auflösung der Toranlagen im Verlauf des 19. Jahrhunderts und gehört zu den typischen Anwesen aus der zweiten Hälfte des 19. Jahrhunderts. Die Stadtmauer hat zusammen mit dem Treppenaufgang dokumentarischen Wert für den Ausbau der Verteidigungsanlagen im späten Mittelalter und der Neuzeit.

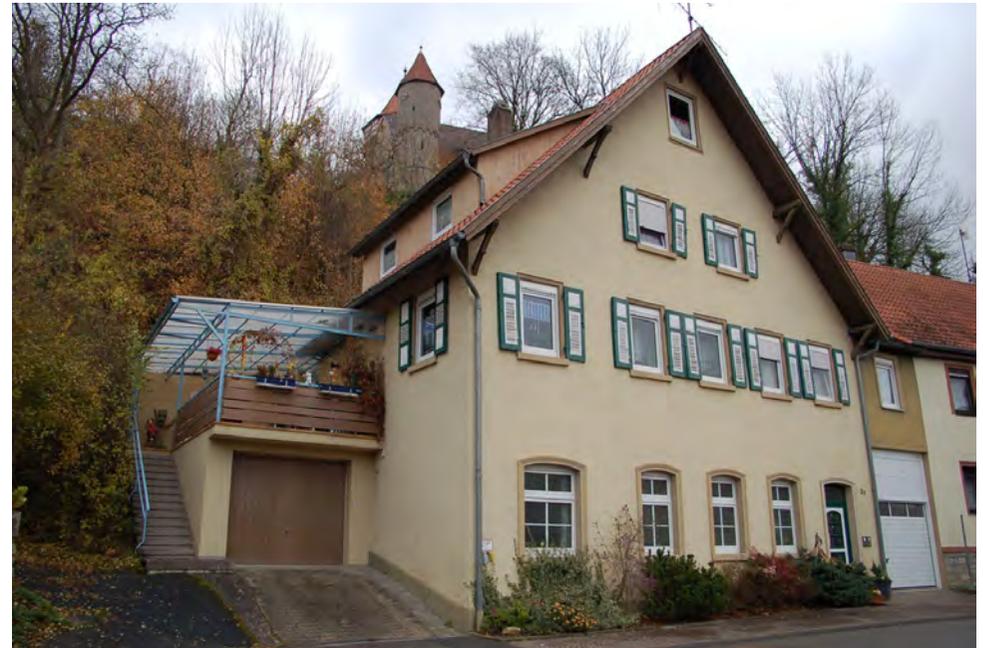
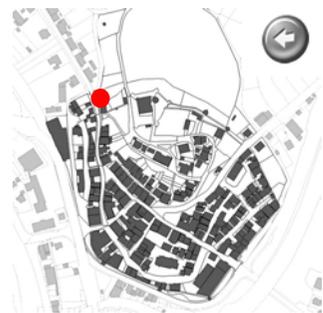
Roigheimer Straße 2/1

Zweigeschossiges Wohnhaus, massiv und verputzt, im Erdgeschoß Fenstergewände mit Korbbögen, im Obergeschoß und Giebel mit Fensterläden, Satteldach mit breiter Schleppe, Ende 19. Jahrhundert neu erbaut.

Das Wohnhaus veranschaulicht mit seiner für die vorletzte Jahrhundertwende typischen Fassadengestaltung das Bauen in dieser Epoche und verdeutlicht das Ausgreifen der Bebauung über den ummauerten Altstadtbereich hinaus.

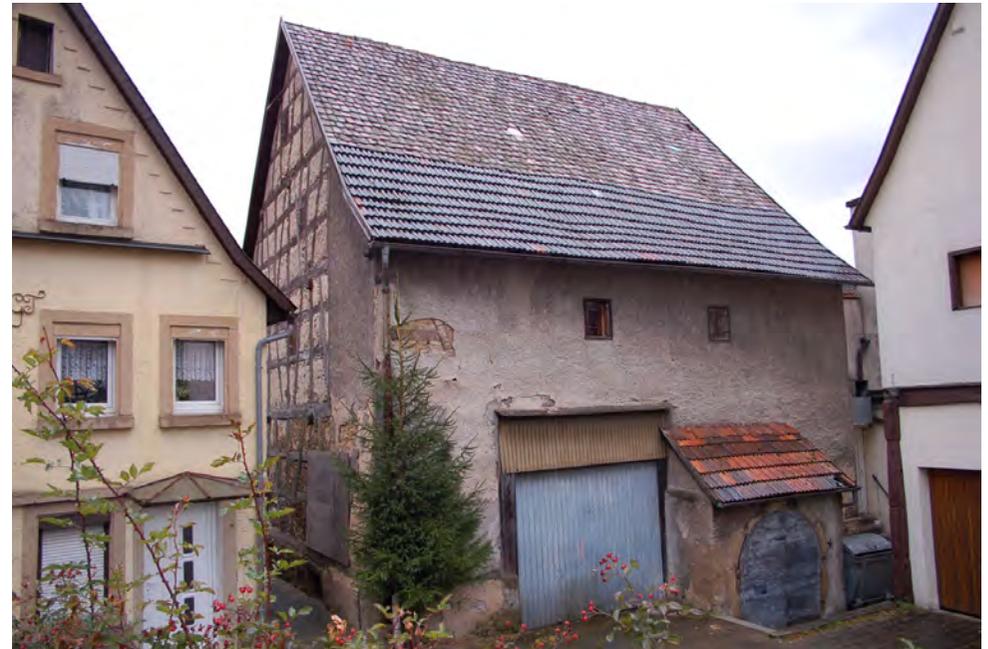
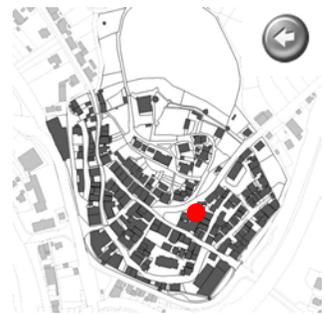
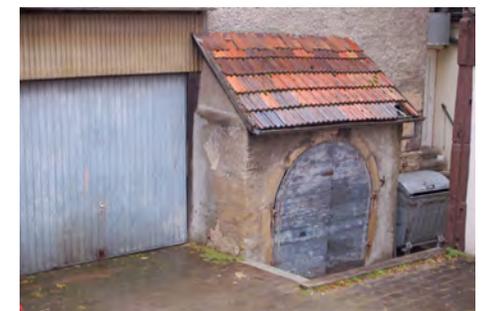
Ruchsener Straße 8

Zweigeschossiges Wohnhaus, verputzt und wohl massiv, vorkragende Sohlbänke, rückwärtig im Untergeschoß Rundbogentor, einseitig aufgestockt, Satteldach, im Kern um 1860, 1914 verlängert und ausgebaut.

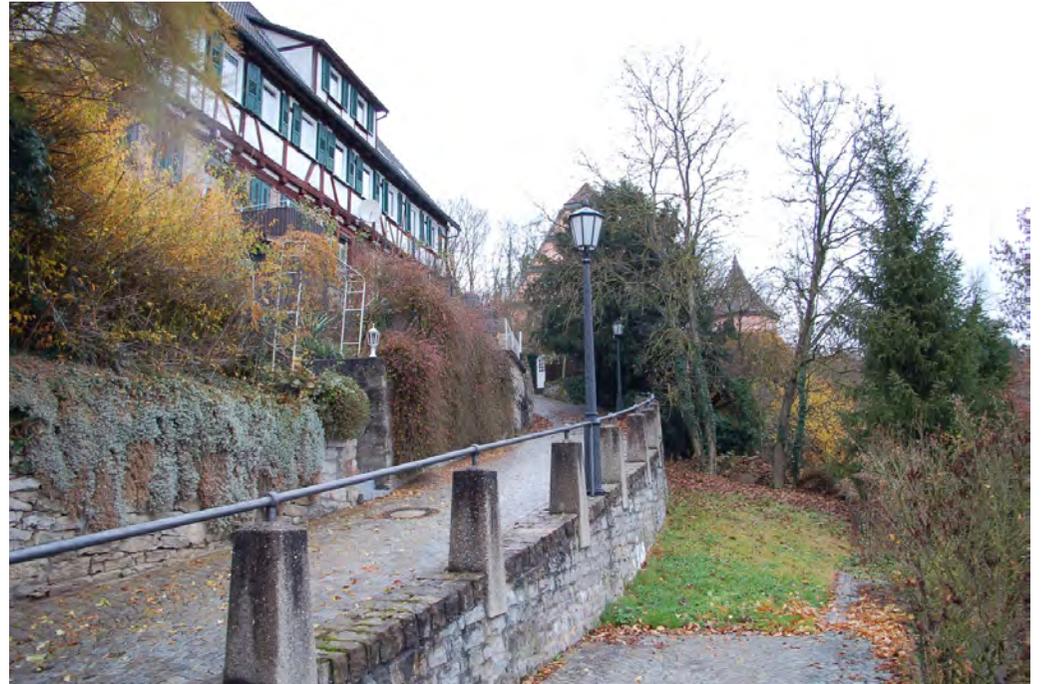
Schloßberg östlich Schloßberg 9-10-11 (❶)

Erschließungsstraße, von der Ruchsener Straße in spitzem Winkel nach Nordosten abzweigend (❶) und mit einem großen Bogen nach Westen zum Schloss führend (namensgebend), am Schloss entlang zum ehemaligen Oberen Tor verlaufend; zusätzlich Seitenweg zwischen Schloßberg 6 und 8 nach Westen abzweigend und bei Schloßberg 23 wieder in den Schloßberg einmündend, einst als „Vogteyweg“ (❷) bezeichnet (siehe Schloßberg 20); im unteren Teil auf der Westseite Fachwerkhäuser des 15. bis 18. Jahrhunderts, im oberen Teil umgewidmete Sonderbauten des ehemaligen Stiftsbezirkes und Schloss; als stadtseitige Zufahrt zum Schloss seit dem 13. Jahrhundert bestehend, im 19. Jahrhundert im nordwestlichen Teil als Obertorgasse bezeichnet, 1914 ausgebaut (❸). Der Schloßberg hat als Hauptverbindungsweg zwischen bürgerlicher Stadt im Tal und Schloßbereich am Berg dokumentarischen Wert für die Entwicklung des inneren Stadtgefüges.

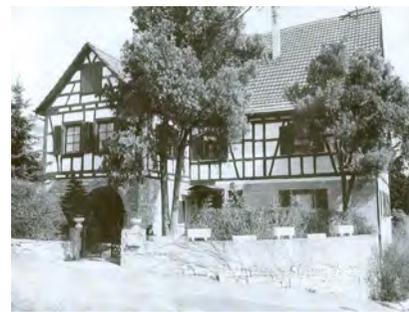
Historische Ansicht o. J.

Zweigeschossiges Fachwerkhaus in Hanglage, Sockel und Erdgeschoß massiv und überwiegend aus Bruchsteinmauerwerk, auf der Giebelseite zum Tal im Sockelbereich Rundbogen-Kellereingang, konstruktives Fachwerk, Satteldach, an klassizistischer Haustür 1836 bezeichnet, im Kern aber spätes 16. Jahrhundert; seitlicher Fachwerkanbau zweigeschossig mit Rundbogentor im massiven Erdgeschoß, Satteldach, 17./19. Jahrhundert; rückwärtiger Fachwerkanbau mit asymmetrischem Satteldach, als ehemaliges Laboratorium wohl im 18. Jahrhundert angebaut; Gesamtanwesen 1979 Fachwerkfreilegung, 2005 Fassadensanierung. Von 1758 bis 1927 diente das Anwesen als Stadtapotheke. Das im Kern frühneuzeitliche Anwesen hat mit seinen verschiedenen Bauphasen dokumentarischen Wert als Beispiel des historischen Fachwerkbaues der gehobenen Schicht im Verlauf der Jahrhunderte.

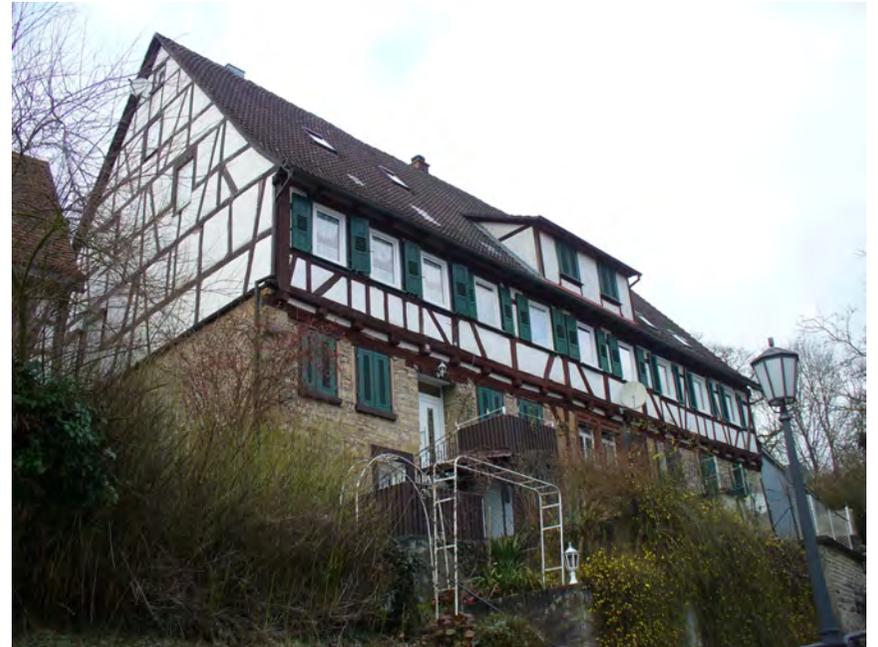
Zweigeschossiges Fachwerkhaus in Hanglage, Erdgeschoß massiv aus Bruchsteinmauerwerk, an der Giebelseite von Nummer 11 Rundbogeneingang zum großen Gewölbekeller, zwei traufseitige Außentreppen zu den beiden Eingängen, Satteldach mit Schleppgaube, im Kern wohl 16. Jahrhundert, an einer Tür 1833 bezeichnet, 1911 teilweise abgebrannt und erneuert (Südflügel Nummer 10 einschließlich Giebel), 1978 Fachwerkreilegung.

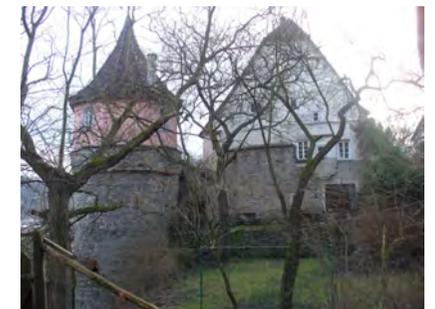
Rückansicht mit Propsteiturm

Zweigeschossiges verputztes Fachwerkhaus in Hanglage, im Erdgeschoß teilweise Fenstergewände aus Naturstein, im Südgiebel stark profilierte Schwellen mit Vorsprüngen, Satteldach mit Krüppelwalm und Schleppegauben, im Kern 14./15. Jahrhundert, Giebel wohl spätes 16. Jahrhundert, Eingangssturz 1810 bezeichnet, 1914 Umbauten, Wappen 1917 bezeichnet, 1950 und 1957 Sanierungen; dazugehörig Garten mit Stützmauern, Stadtmauer mit Propsteiturm und weiterem Turmstumpf, im Kern um 1470 (KD gem. § 28 DSchG). Das Anwesen diente ursprünglich als Wohnhaus des Vorstehers des Chorherrenstifts (1379-1558 bestehend). Nach 1808 wohnten u. a. ein Bürgermeister, ein Wundarzt und ab 1917 die Freiin Marie von Berlichingen in dem Anwesen. Das im Kern spätmittelalterliche Anwesen hat als repräsentatives Sondergebäude und Teil des alten Stiftsbezirkes hohen dokumentarischen Wert für die Kirchen- und Stadtgeschichte sowie eine konstitutive Funktion für die Stadtsilhouette.

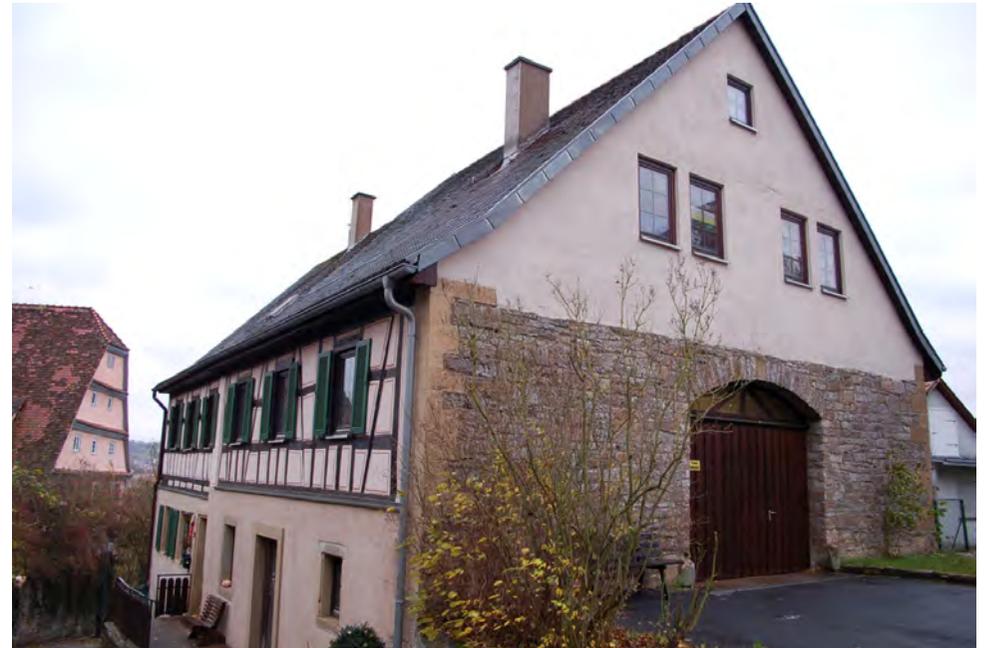
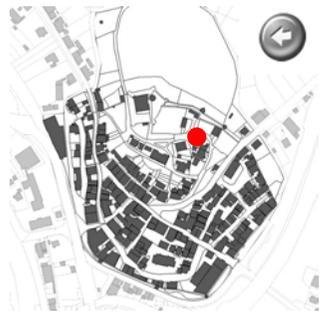
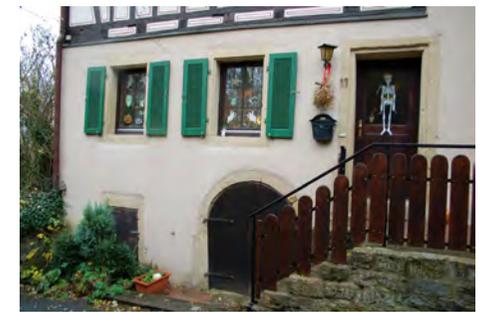
Zweigeschossiges Fachwerkhaus in Hanglage mit leicht versetztem Wirtschaftsteil, im Untergeschoß Tür und Rundbogen-Kellertor, Erdgeschoß massiv und verputzt, im Wirtschaftsteil große giebelseitige Einfahrt zum Obergeschoß, dort auch Eckquaderung, 1856 unter Verwendung eines Vorgängerbaues neu errichtet, 1996 Umbau der Scheune zu Wohnzwecken, Erneuerung des Dachstuhles; dazugehörig Stütz- und Einfriedungsmauern aus Bruchstein.

Anstelle des späteren Bauerhauses befand sich die 1587 in die Stadt verlegte und erstmals 1430 erwähnte Stiftsschule.

Das hauptsächlich aus dem 19. Jahrhundert stammende Bauernhaus auf dem Boden der ehemaligen Stiftsschule veranschaulicht die Profanierung des Stifts und seines Areals seit dessen Auflösung im Jahr 1558 und hat exemplarischen Wert als eines der wenigen bäuerlich geprägten Anwesen am Burgberg.

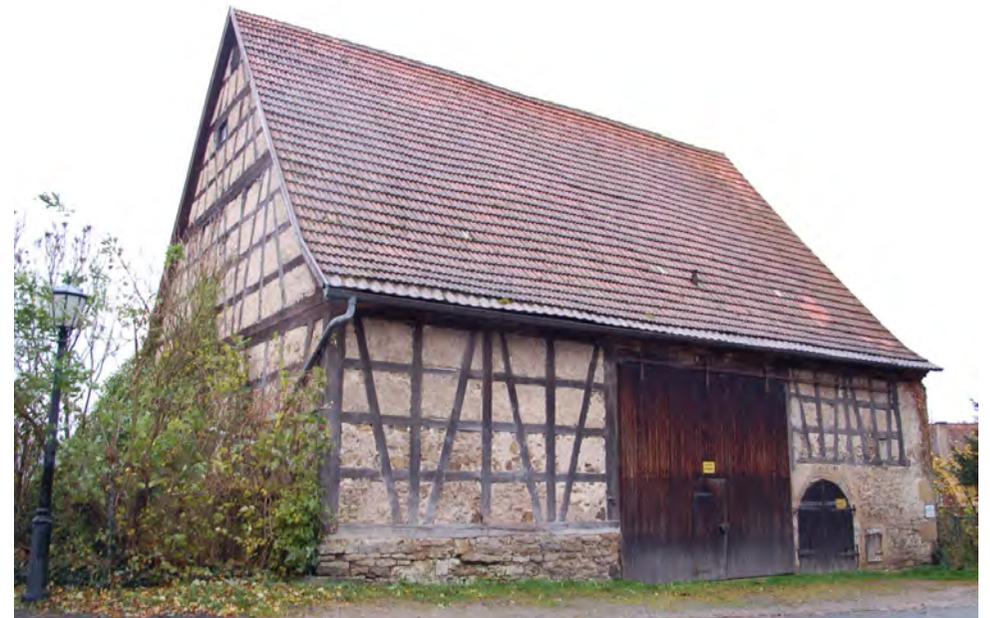
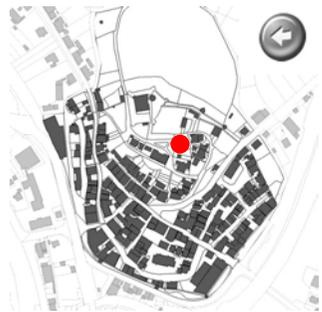
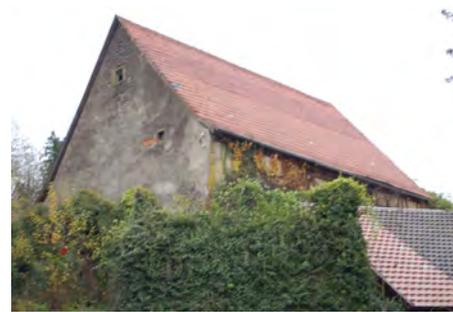
Schloßberg 18

Reste der Stiftskirche, Scheune

Die Ruine der wohl 1371/1379 erbauten und um 1645 größtenteils zerstörten Stiftskirche wurde 1813 weitgehend beseitigt. Auf dem westlichen Teil der ehemaligen Kirche wurde anschließend diese Scheune vom Stadtapotheker erbaut (siehe Schloßberg 8).

Das als Fachwerkscheune des 19. Jahrhunderts gut überlieferte Gebäude zeichnet sich durch die in ihm steckenden Reste der Stiftskirche zusätzlich aus. Sie hat dokumentarischen Wert für den Profanierungsprozess des Stiftes.

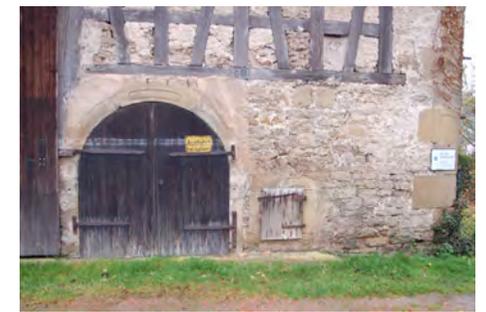
Keller-Rundbogentor

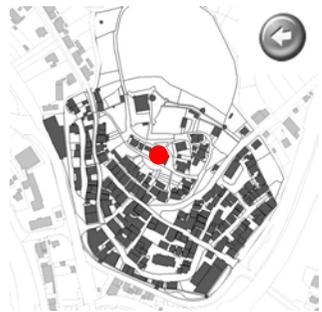
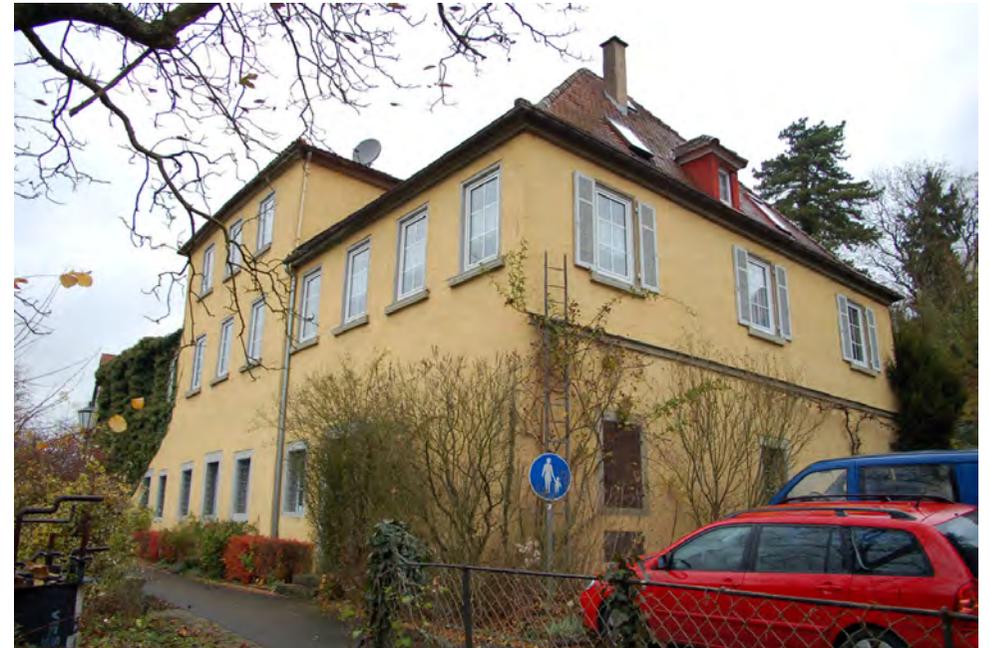
Haupthaus (❶)

Nach historischen Ansichten (1627, 1664) hatte die Oberamtei bereits damals eine der heutigen Gestalt sehr ähnliche Form. Demzufolge könnte die Erbauung des Anwesens im Jahr 1783 eher ein Umbau gewesen sein. Ab 1833 war das Anwesen in Privatbesitz, u. a. von Stadtschultheiß Dolde.

Der typische Barockbau mit älterem Kern stellt sich als Verwaltungsbau des 18. Jahrhunderts dar und hat dokumentarischen Wert für die Verwaltungsgeschichte von Möckmühl.

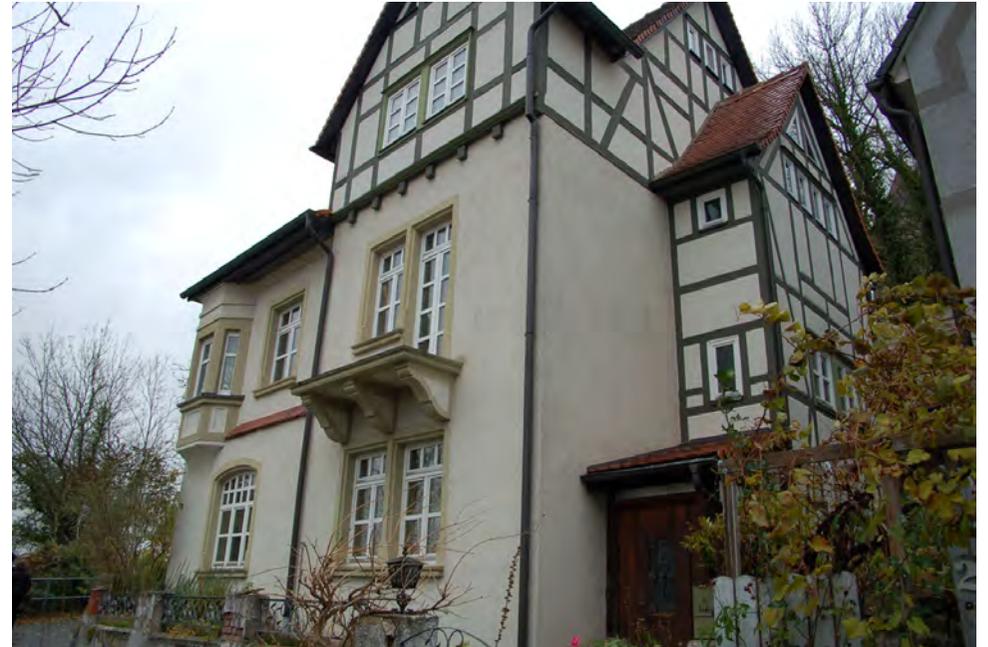
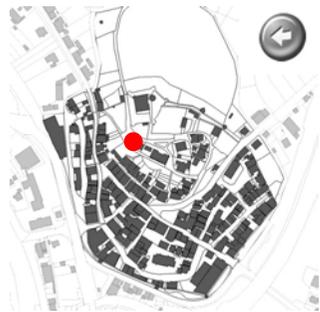
Schloßberg 23

Das Wohnhaus wurde wie auch Schloßberg 22 anstelle des ehemaligen herrschaftlichen Fruchtkastens erbaut.

Die Villa mit Elementen des Jugendstiles hat dokumentarischen und exemplarischen Wert für das repräsentative Bauen zu Beginn des 20. Jahrhunderts. Als einzige innerhalb der ummauerten Stadt befindliche Villa und zusammen mit dem nur 10 Jahre zuvor neu erbauten Schloss ist das Anwesen ein Zeugnis des Umbaus auf dem Schloßberg in der Zeit kurz nach 1900.

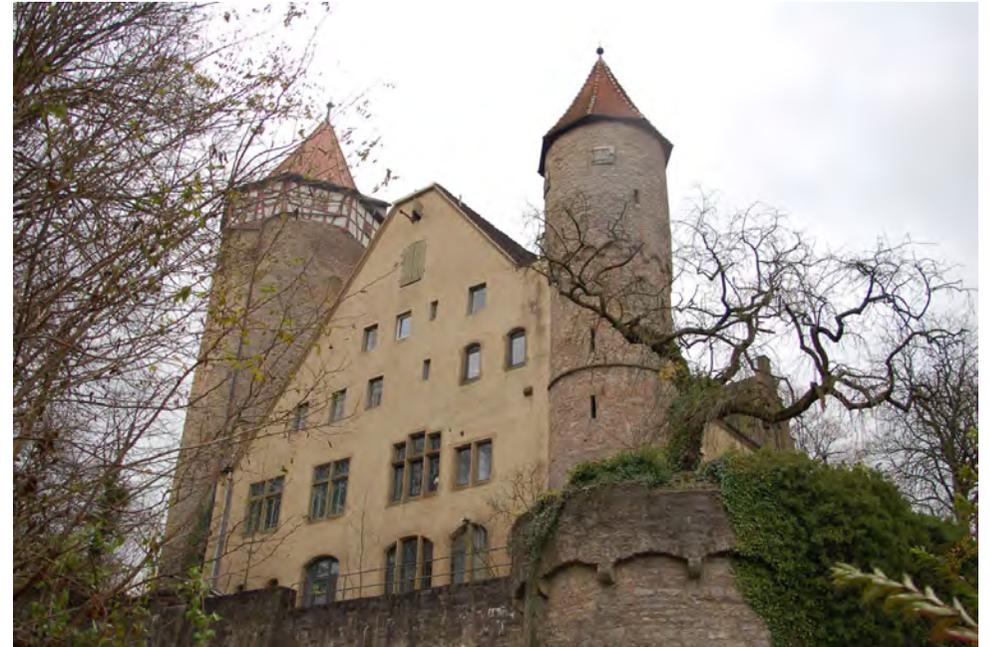
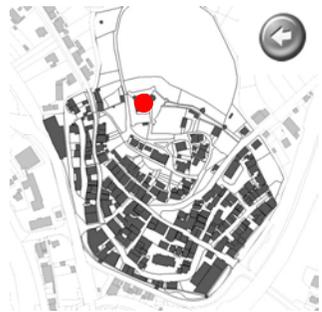
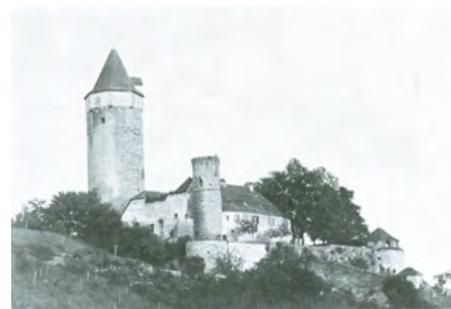
Götzenturm, massiver Rundturm, etwa 25 Meter hoch, Bruchsteine unverputzt, achteckiger Fachwerkaufsatz, achteckiges Zeltdach, Massivteil Mitte des 13. Jahrhunderts als Bergfried erbaut, Aufsatz vor 1519; Schloss, zweigeschossiger verputzter Massivbau, Fassadengestaltung gotisierend, im Nordwesteck mittelalterlicher Turm integriert, Satteldach, 1902 über mittelalterlichem Keller nach Plänen des Neckar-sulmer Oberamtsbaumeister G. Lell neu erbaut, 1945 Kriegsschäden, 1961 Entfernung des Zinnenkranzes (Turm) und neuer Turmhelm, ab 1984 Sanierung; zugehörig Befestigungsanlagen (siehe Burgbefestigung, Sachgesamtheit). Die Schlossanlage mit zwei mittelalterlichen Türmen, einer spätmittelalterlichen Burgbefestigung und einem gotisierenden Schlossneubau hat für die Geschichte der Stadt und ihre Fernansicht einen hohen dokumentarischen Wert. Zudem ist sie ein typisches Beispiel einer Bürgererneuerung um 1900 (vgl. Wiederaufbaudiskussion Heidelberger Schloss).

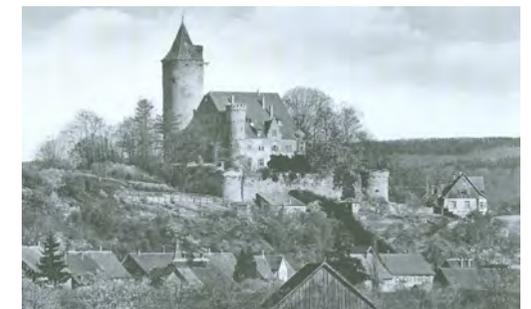
Schlossanlage um 1947/48
