Denkmalpflegerischer Werteplan Gesamtanlage Möckmühl

**DENKMALPFLEGERISCHER WERTEPLAN
GESAMTANLAGE MÖCKMÜHL**

Regierungspräsidium Stuttgart, Referat Denkmalpflege

Möckmühl, Kreis Heilbronn

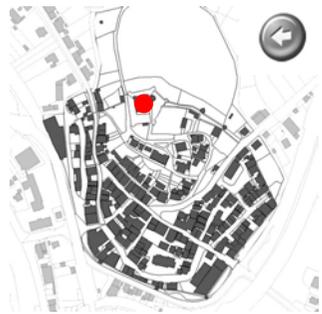
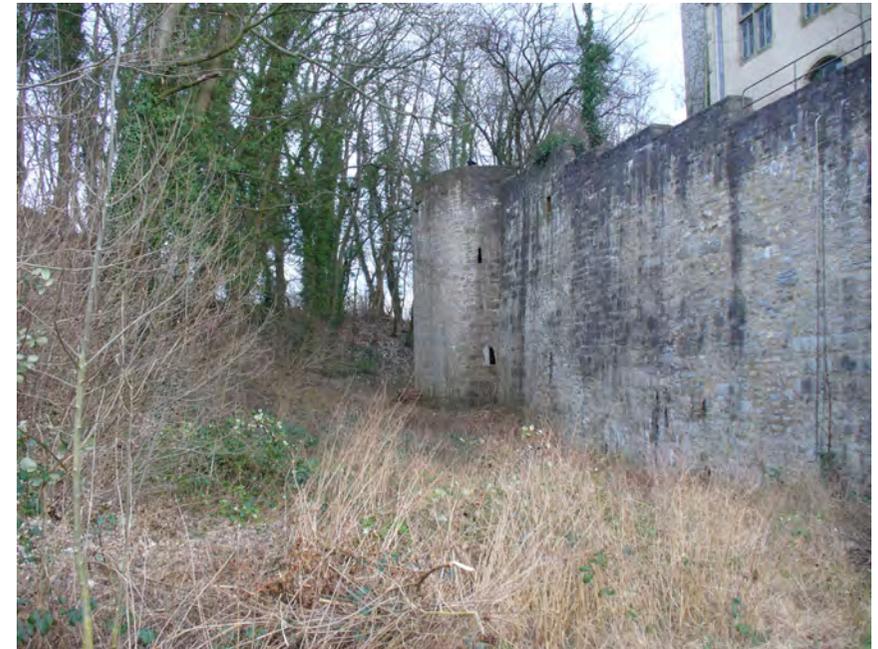
Um den Götzenturm und das Schloss besteht eine fünfeckiger Ringbefestigungsanlage: Burggraben, Eskarpenmauer teilweise mit Kasematte und fünf Türme, unverputztes Quader- und Bruchsteinmauerwerk, ab 1467 neu errichtet, Sanierung seit den 1980er Jahren; zur Sachgesamtheit (siehe Schloßberg 25/26) gehörig ist der südöstlich anschließende Schlosspark und die mauergefasste Schlössauffahrt mit Nischenbrunnen, ebenfalls dazugehörig die östlich der Burg anschließende Stadtbefestigung mit Graben, Zwinger, doppelter Mauer und Turm, gleichzeitig mit Burgbefestigung im ausgehenden 15. Jahrhundert erbaut.

Die Burg bildet zusammen mit ihrer im späten Mittelalter festungsartig ausgebauten Umwehrung sowie der anschließenden Stadtbefestigung eine seltene fortifikatorische Einheit. Die Sachgesamtheit hat hohen dokumentarischen für Möckmühl als „Burgstadt“ und exemplarischen Wert für die stufenweise Entwicklung einer Burganlage seit dem Mittelalter.

Burggraben und Eskarpenmauer nördlich der Burg

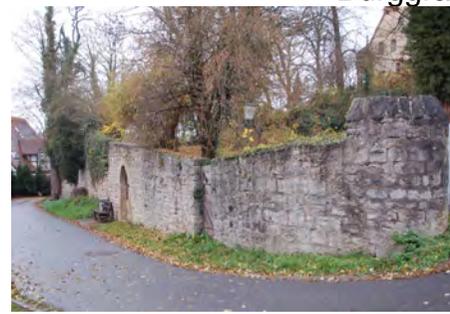
Zufahrtsmauer mit Brunnennische

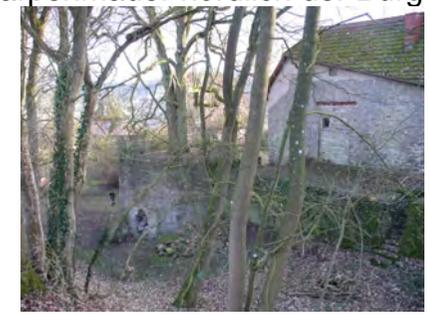
Stadtmauer, Turmstumpf, Zwinger (b. Schlossb. 15)

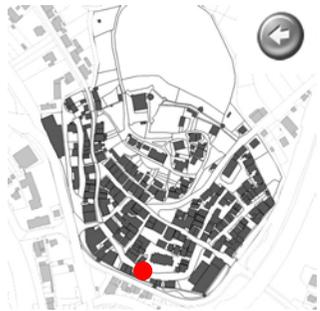
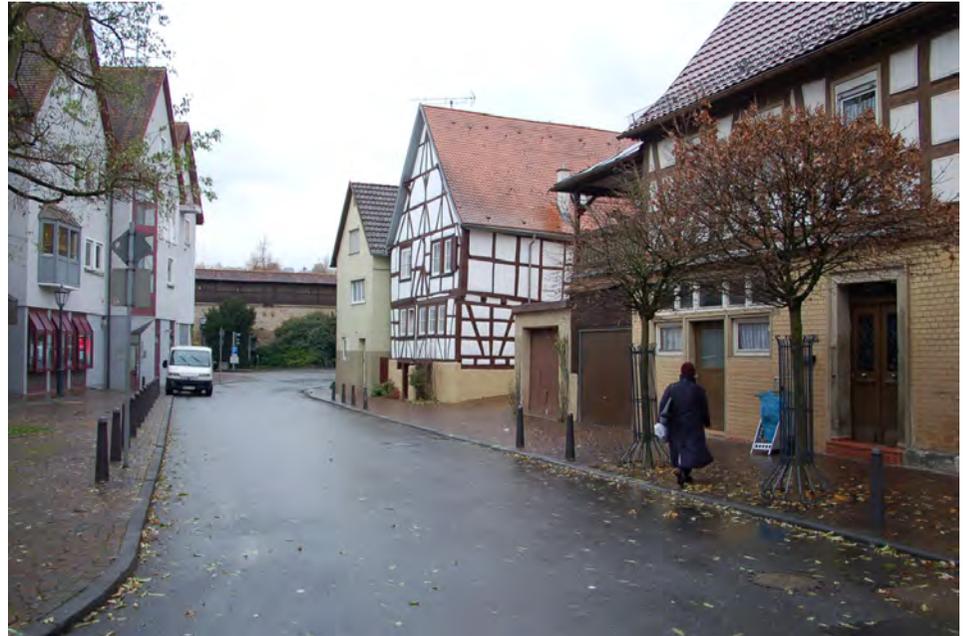
Von der Hauptstraße nach Süden (❶)

Verbindungsstraße, von der östlichen Hauptstraße rechtwinklig nach Süden abbiegend (❶) und kurz darauf nach Westen umknickend, südlich der Kirche bzw. des Kirchplatzes weiter nach Nordwesten (❷) und an der Einmündung der Marktstraße vorbei bis zur Seckachtorstraße (❸) führend, dort in die Mühlgasse übergehend; im Gegensatz zur einst als Obere Gasse bezeichneten Hauptstraße Untere Gasse genannt; historische Bebauung in Form unterschiedlichster Fachwerkhäuser nur in Resten auf der Kirchenseite sowie vereinzelt zur Stadtmauer hin erhalten, Leitlinie der frühmittelalterlichen Talsiedlung vor der Stadtwerdung, im platzartigen Bereich der Einmündung der Marktstraße einst mit „Hafenmarkt“, im 20. Jahrhundert durch zahlreiche Abrisse verbreitert und ausgebaut.

Die Untere Gasse hat als Hauptabschnitt der Leitlinie der frühmittelalterlichen Talsiedlung dokumentarischen Wert für die Entwicklung Möckmühls vom Dorf zur Stadt.

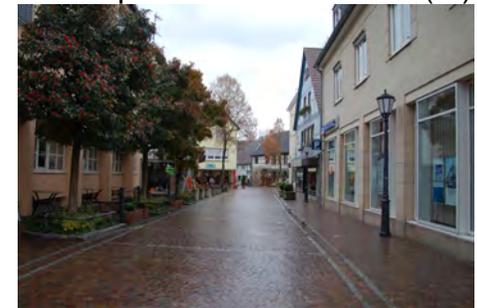
Von der Seckachtorstraße nach Süden

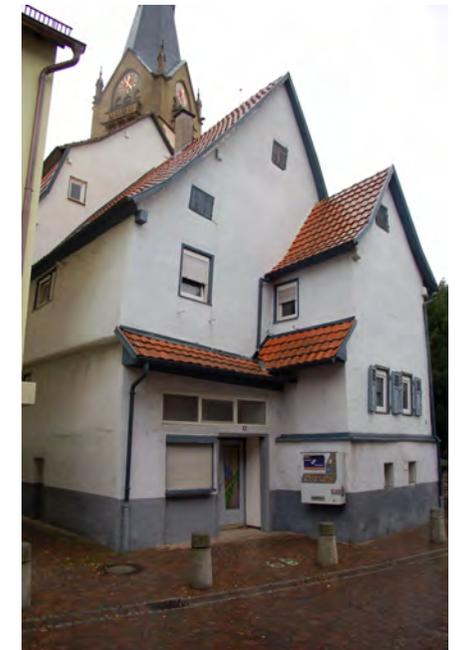
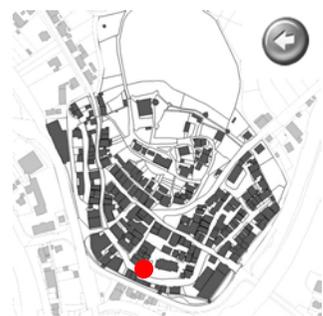
Untere Gasse 9

In die heutige Ecklage geriet das Anwesen erst, nachdem man bis 1962 eine ganze Reihe von Anwesen südlich der Kirche abriß und dort die heutige Grünfläche anlegte (siehe Kirchplatz).

Das Wohnhaus ist beispielhaft für die teils abgeräumte kleinteilige Kirchhofbebauung und gehört zu den letzten und vergleichsweise gut überlieferten Häusern in der ansonsten strukturell und baulich überformten Unteren Gasse.

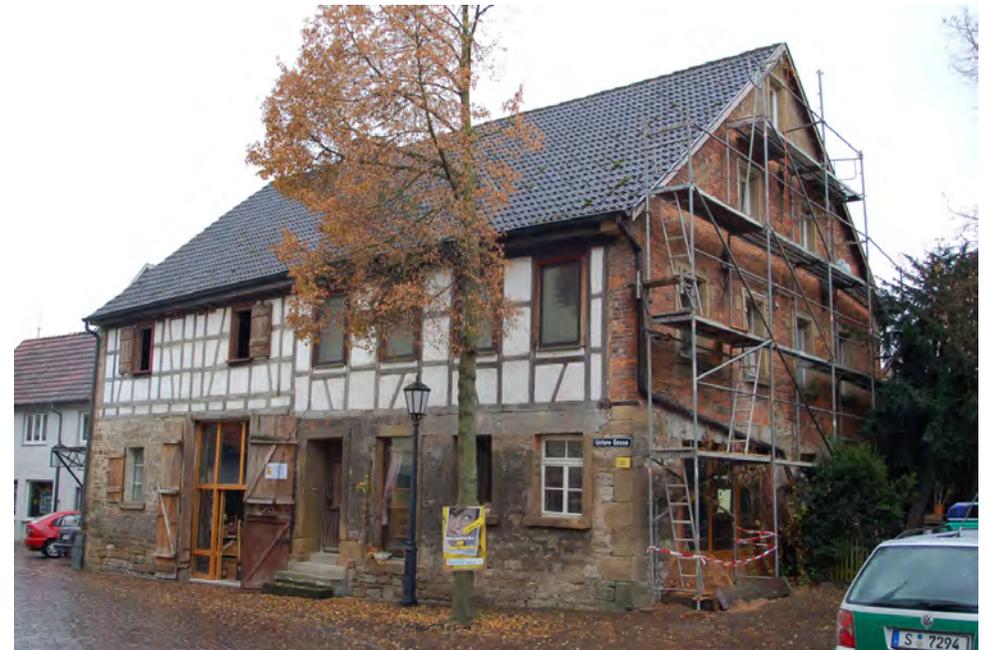
Zweigeschossiges Fachwerkhaus mit Wohn- und Wirtschaftsteil, Erdgeschoß und Giebelseiten teils aus Bruch- und Quadersteinen, teils aus Backsteinen, Satteldach, 1897 erbaut, 2007 Sanierung; Kulturdenkmal gem. § 28 DSchG ist die in der südlichen Traufwand des Anwesens integrierte Stadtmauer, im Kern um 1470.

Das Wohnhaus ist ein beispielhaftes Einhaus des ausgehenden 19. Jahrhunderts und veranschaulicht den Beginn der Straßenverbreiterung in der Unteren Gasse. Die Stadtmauer hat dokumentarischen Wert für Ausbau der Verteidigungsanlagen im späten Mittelalter.

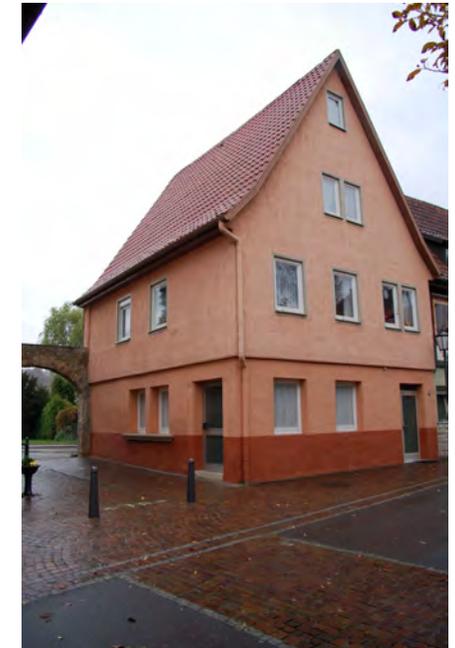
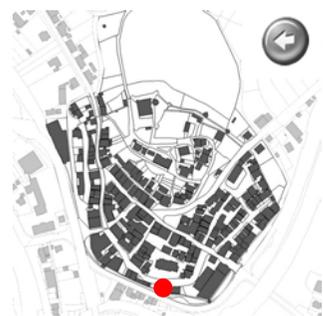
Untere Gasse 22

Zweigeschossige verputzte Fachwerkhaus in Ecklage, Erdgeschoß massiv, Obergeschoß vorkragend, Satteldach, im Kern 17./18. Jahrhundert; Kulturdenkmal gem. § 28 DSchG ist die in der südlichen Giebelwand des Anwesens integrierte Stadtmauer, im Kern um 1470.

Das Wohnhaus gehört zu den letzten und vergleichsweise gut überlieferten Häusern in der ansonsten strukturell und baulich überformten Unteren Gasse. Die Stadtmauer hat dokumentarischen Wert für den Ausbau der Verteidigungsanlagen im späten Mittelalter.

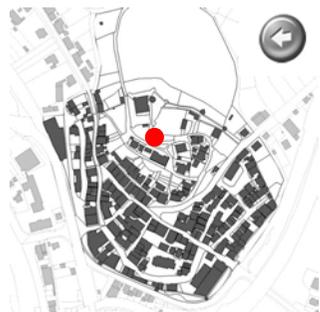
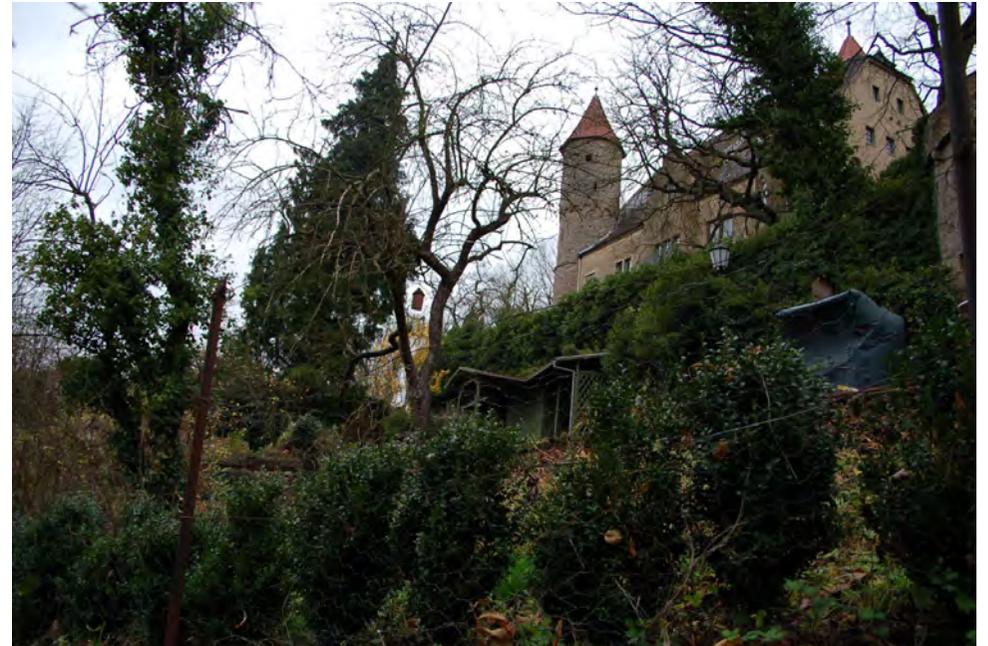
Flstnr. 36 (①)

An den Abhängen des Schlossberges zwischen dem früheren Stiftsbereich und der bürgerlichen Stadt zahlreiche ehemalige Weinberge (②), durch drei Staffeln strukturiert (Lange Staffel im Osten (③), Mühl- bzw. Krumme Staffel in der Mitte und Staffel zum Hinteren Tor im Norden), innere Gliederung der Parzellen mit Mauern, Terrassen und Wegen, Flstnr. 36 komplett ummauert (①), Flstnr. 50 und 51 ehemaliger Stiftsweinsteinberg (Propstei), auf den Stichen von Meisner (1627) und Merian (1634) eingetragen, wohl spätmittelalterliche Anlage, heute zu Gärten und Obstbaumwiesen umfunktioniert.

Die ehemaligen Weinberge verdeutlichen die funktionale Gliederung der Stadt in ehemaligen Stiftsbezirk und bürgerliche Stadt. Sie haben mit ihrer überlieferten inneren Struktur dokumentarischen Wert für die historisch-wirtschaftliche Grundlage der Stadt. In ihrem Umfang innerhalb einer ummauerten Stadt besitzen sie auch Seltenheitswert.
