Denkmalpflegerischer Werteplan Gesamtanlage Schorndorf

**DENKMALPFLEGERISCHER WERTEPLAN
GESAMTANLAGE SCHORNDORF**

Regierungspräsidium Stuttgart, Referat Denkmalpflege

Schorndorf, Rems-Murr-Kreis

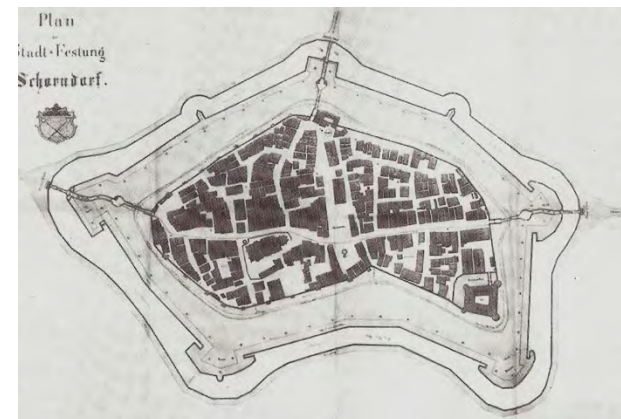
Stadtgrundriss mit Bastion vor 1743 (Rekonstruktion nach Ad. Frank von 1883)

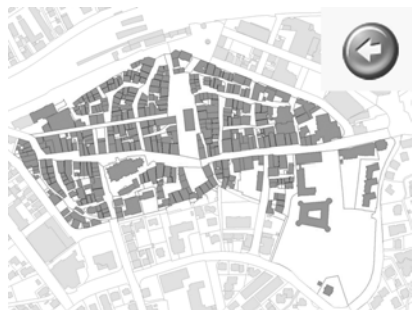
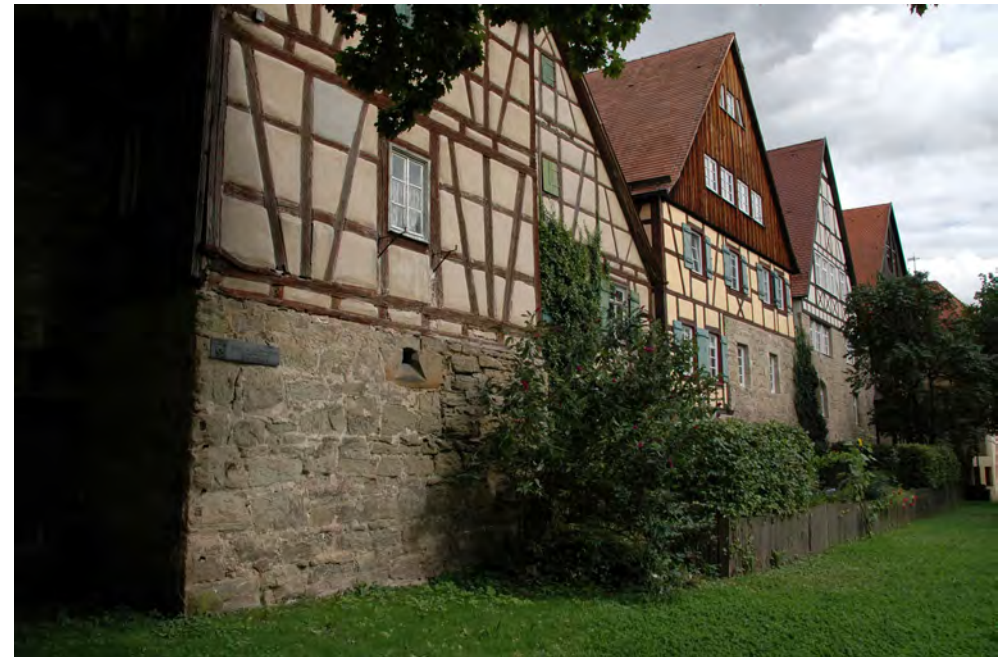
Stadtmauer des 14. Jh. im Bereich Im Sack 3-7

Reste der ehem. mittelalterlichen Stadtmauer mit zwei Mauerturmresten (sog. Erkern) sowie der frühneuzeitlichen Landesfestung mit Schlossanlage; 13./14. und 16. Jahrhundert, die ältere, mittelalterliche Mauer mit Buckelquadern, vom bastionären System der frühen Neuzeit archäologische Reste und Grünflächen am Schloss erhalten; ab dem frühen 19. Jahrhundert Schleifung der Stadtmauer und Überbauung des Grabens.

Die Reste der Stadtmauer der Oberen und Unteren Stadt mit ihren ältesten Teilen aus dem 13. und 14. Jahrhundert zeugen von der Stadtwerdung Schorndorfs, die Grünflächen und Bastionsreste vom fortifikatorischen Ausbau der Anlage im 16. Jahrhundert zu einer der größten und wehrhaftesten Anlagen Südwestdeutschlands. Die Relikte beider Befestigungssysteme sind als wichtige stadtbaugeschichtliche Dokumente von hoher Bedeutung für die Gesamtanlage.

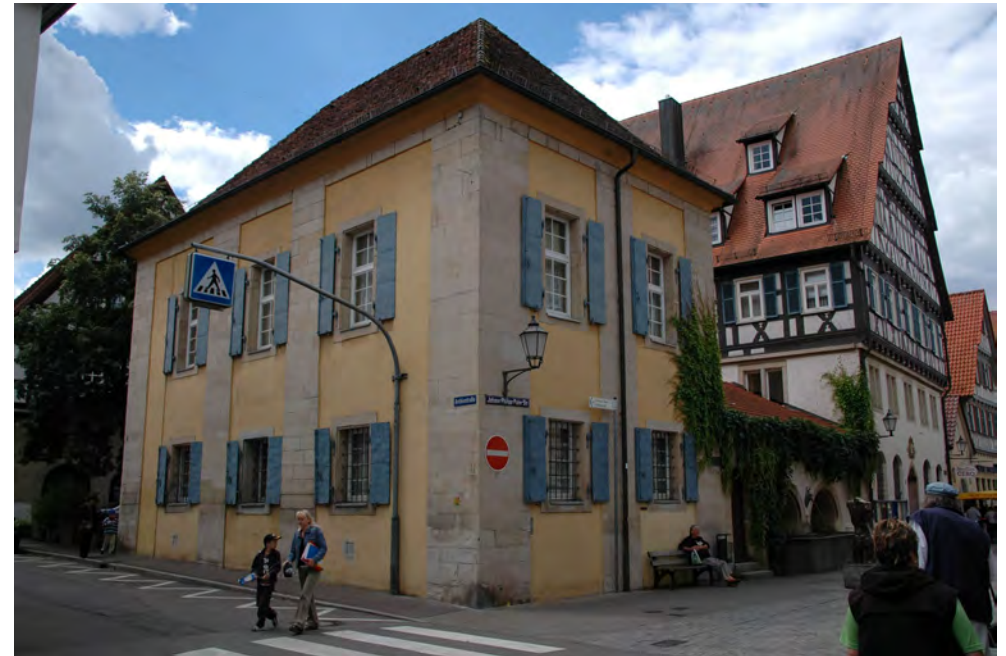
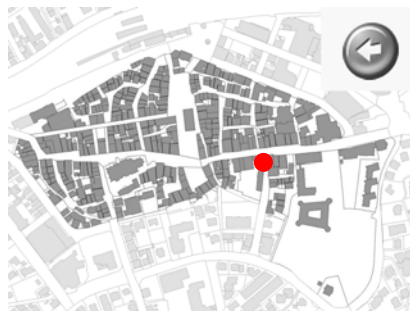
Archivstraße 2

Sachgesamtheit mit Archivstraße 3, 4 und Johann-Philipp-Palm-Straße 8a und 10; zweigeschossiger Massivbau (2:3 Achsen) mit Walmdach; spätbarock-frühklassizistische verputzte Fassade, sandsteinsichtige Lisenen, einfache Gurtgesimse und reich profilierte Traufe, Fenster mit Fenstergittern (EG) und metallenen Fensterläden (OG); am Sandsteinportal bez. 1786, 1975/76 diverse Instandsetzungsarbeiten (Fenster, Innenausbau, Putz u.a.).

Der ehemalige, der Funktion entsprechend authentisch überlieferte Archivbau ist als Bestandteil des einstigen Hl.-Geist-Hospitals von hohem Dokumentationswert für die Stadtgestalt und – entwicklung sowie für die Geschichte des reich begüterten ehemaligen Spitals.

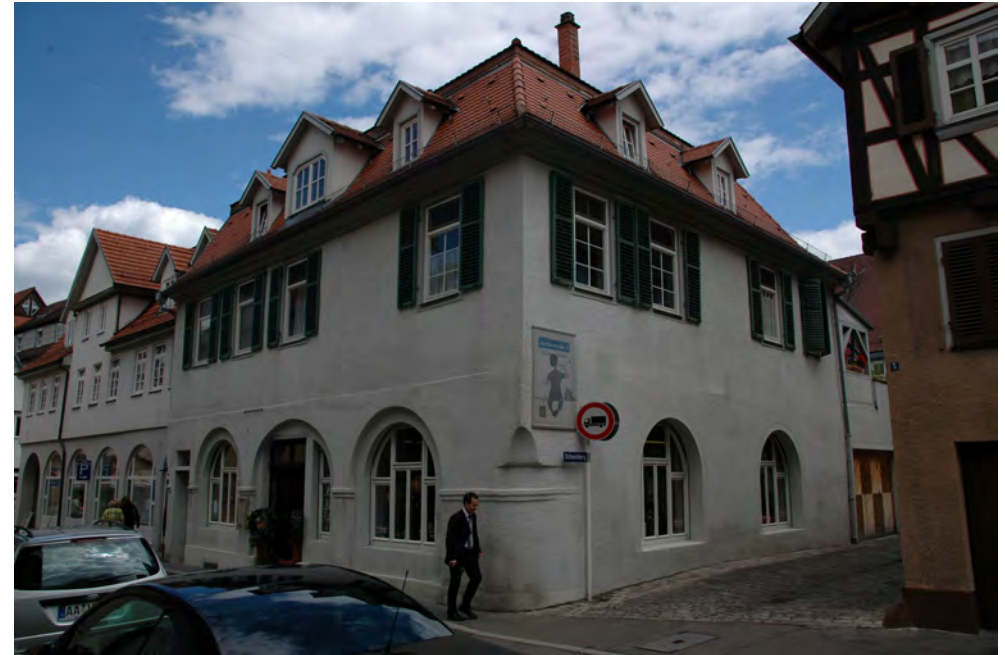
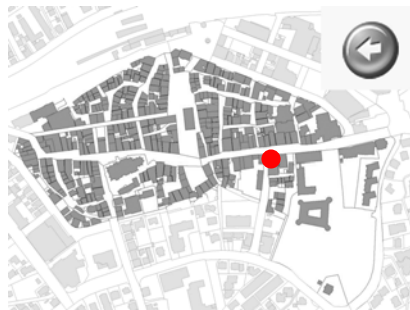
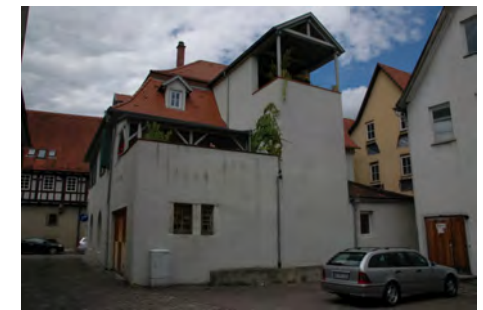
Archivstraße 3

Sachgesamtheit mit Archivstraße 2, 4 und Johann-Philipp-Palm-Straße 8a und 10; zweigeschossiger Massivbau mit Mansarddach; im Erdgeschoss rundbogige Fenster- und Portalöffnungen und abgerundete Ecke mit umlaufendem Profil; im 18. Jh. anstelle der vormaligen Pfisterei (Bäckerei) als Fassbinderhaus erbaut, später städtisches Spritzenhaus, Gasthaus und zuletzt Wohnhaus mit Werkstatt, im 19. Jahrhundert nach Osten hin erweitert, 1998/99 und 2007 innere Umbauten, Erhöhung des rückwärtigen Anbaus, Fassadensanierung, Instandsetzung der barocken Stuckdecke (1.OG).

Das ehemalige Bindhaus ist mit seinen zahlreichen Umnutzungen und als Bestandteil des einstigen Hl.-Geist-Hospitals von Dokumentationswert für die Stadtgestalt und –entwicklung.

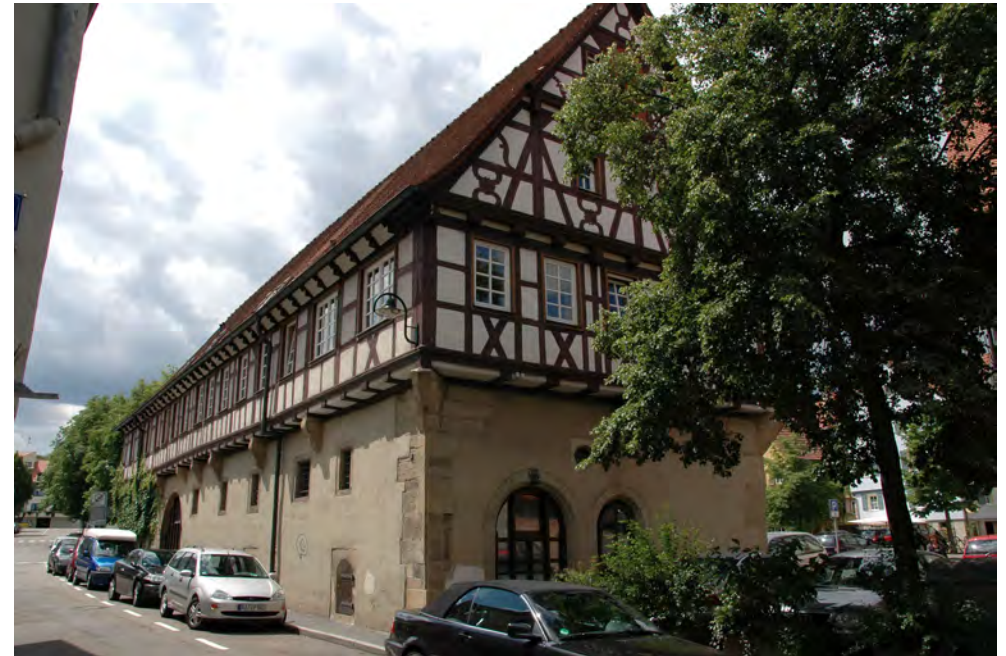
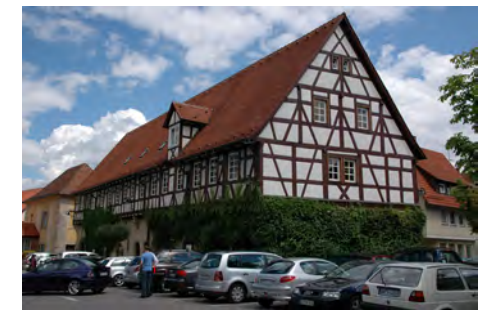
Archivstraße 5

Sachgesamtheit mit Archivstraße 2, 3 und Johann-Philipp-Palm-Straße 8a und 10; zweigeschossiger Fachwerkbau mit hohem massivem Erdgeschoss aus Sandstein, das Obergeschoss (Nordgiebel mit Zierfachwerk) auf Steinkonsolen stark auskragend, Satteldach; 1685/86 unter teilweiser Verwendung des bestehenden Erdgeschosses erbaut, 1980 Umbau und umfassende Sanierung als Verwaltungsgebäude, 2008 Renovierung des südlichen Fachwerkgiebels; 1960 Abbruch der dazugehörigen Spitalscheune.

Die ehemalige, gut überlieferte Meierei ist als Bestandteil des einstigen Hl.-Geist-Hospitals von hohem Dokumentationswert für die Stadtgestalt und – entwicklung sowie für die Geschichte des reich begüterten ehemaligen Klosters. Das Sondergebäude dominiert mit seinem lang gestrecktemn Baukörper die Archivstraße sowie den ehem. Spitalhof.

Hofansicht

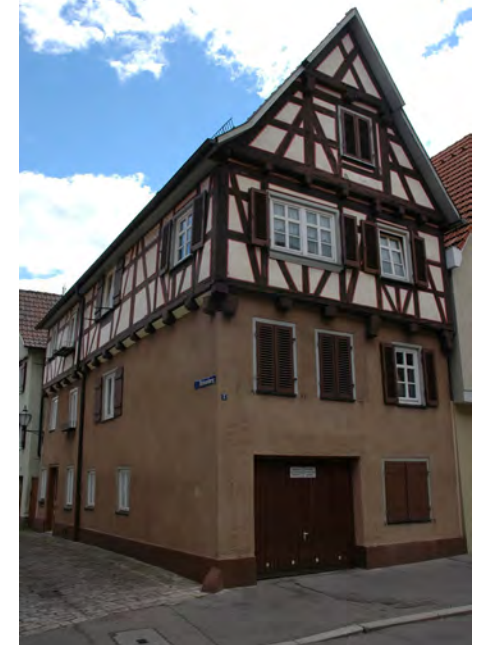
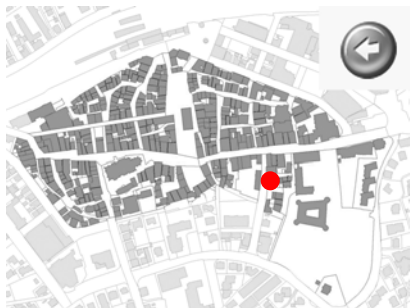
Zweieinhalbgeschossiges Gebäude mit massivem, verputztem Erd- und Halbgeschoss, auskragendem Fachwerkobergeschoss und Satteldach; 2. Hälfte des 17. Jahrhunderts, um 1980 Instandsetzung der Fassade (Erneuerung des giebelseitigen Fachwerks), nach 1987 Freilegung des traufseitigen Fachwerks.

Das Gebäude hat exemplarischen Wert als eines der ältesten Ackerbürgerhäuser mit ortstypischem Aufriss, neben seiner städtebaulichen Funktion als wichtiges Eckgebäude am nordwestlichen Eingang des Viertels am Ochsenberg.

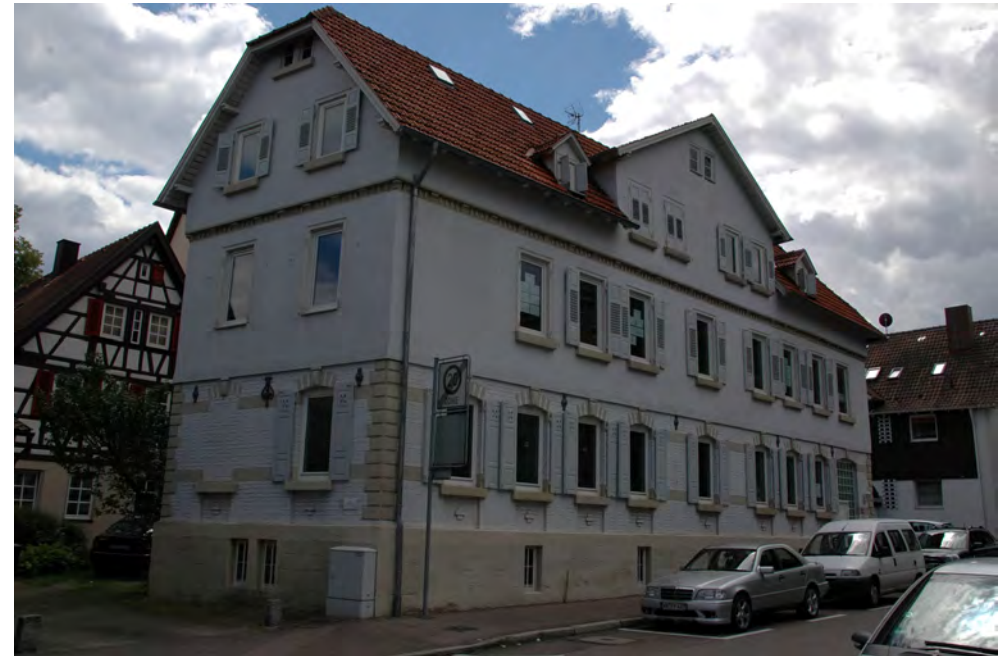
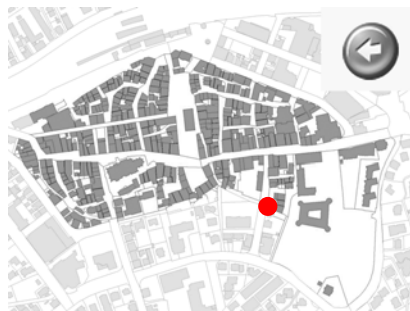
Archivstraße 9

Zweigeschossiges Gebäude mit massiven Sockel und Erdgeschoss, das Ober- und das Dachgeschoss wohl in Fachwerk errichtet, getüncht bzw. verputzt, Krüppelwalm-dach mit breitem Zwerchhaus und hohem Kniestock; spätes 19./Anfang 20. Jahrhundert, 1995 Außeninstandsetzung inkl. Herstellung einer neuen Farbfassung.

Mit seinem zur Archivstraße ausgerichteten Baukörper ist das in typischer Form- und Materialsprache des späten 19. Jahrhunderts und bereits über der ehemalige Befestigungslinie errichtete Gebäude erhaltenswert für die jüngere Siedlungsentwicklung.

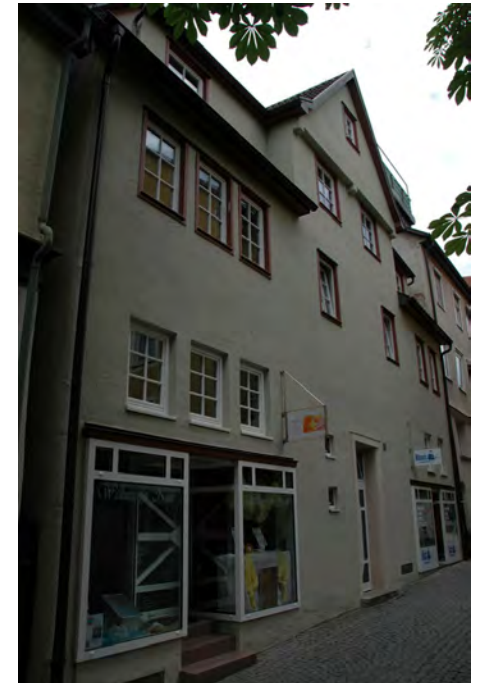
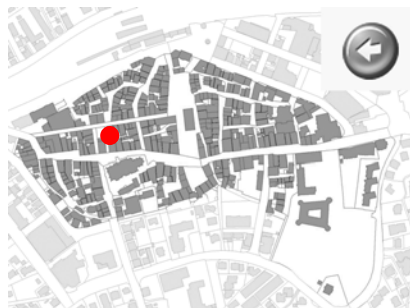
Dreigeschossiges Gebäude mit massivem Erd- und ehem. Zwischengeschoss, das Obergeschoss und das Zwischengeschoss wohl in Fachwerk errichtet, verputzt, Satteldach mit Zwischengeschoss; 19. Jahrhundert, im 20. Jahrhundert mehrfach überformt (u.a. Fassade, Fenster, Ladenlokal, evtl. auch Umbau des Zwischengeschosses bzw. 1995 Dachgeschossausbau).

Das im Detail stark veränderte Gebäude ist mit seinem charakteristischem Zwischengeschoss und gemeinsam mit dem Nachbarhaus Bahngasse 6 ein erhaltenswertes Beispiel für die einfache kleinbäuerliche Bebauung des 19. Jahrhunderts entlang der Bahngasse.

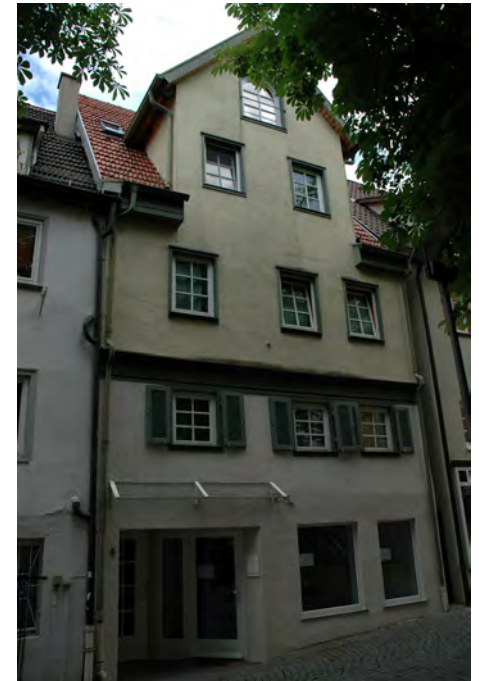
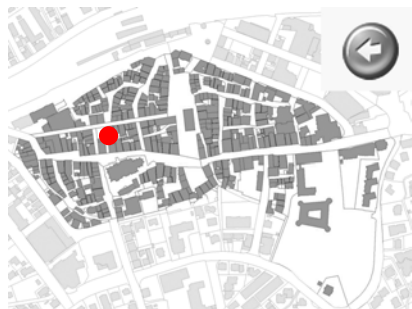
Bahngasse 6

Dreigeschossiges Gebäude mit massivem Erd- und Zwischengeschoss, das Obergeschoss und das Zwischengeschoss in Fachwerk errichtet, verputzt, Satteldach mit Zwischengeschoss; 19. Jahrhundert, im 20. Jahrhundert überformt (u.a. 1992 Dachgeschossausbau, Fassade, Fenster, Ladenlokal).

Das im Detail veränderte Gebäude ist mit seinem charakteristischem Zwischengeschoss und gemeinsam mit dem Nachbarhaus Bahngasse 4 ein erhaltenswertes Beispiel für die einfache kleinbäuerliche Bebauung des 19. Jahrhunderts entlang der Bahngasse.

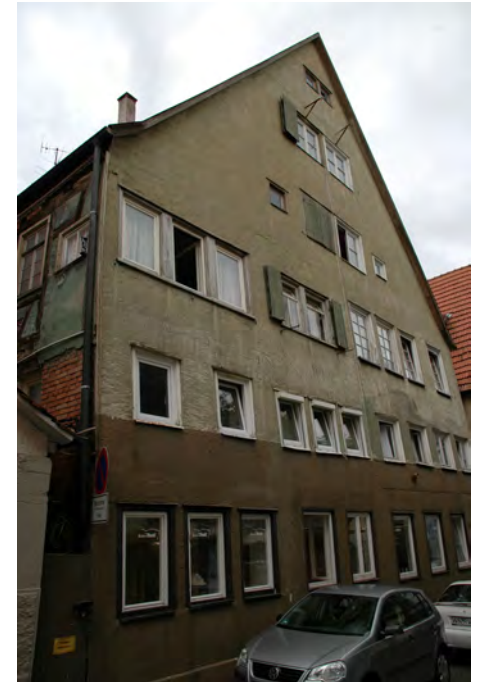
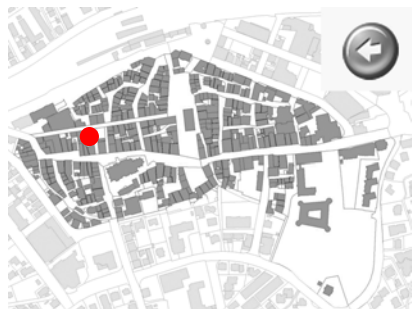
Bei der Grafenkelter 3/5

Dreigeschossiges, weitgehend verputztes Fachwerkgebäude mit Satteldach; ursprünglich als ein Haus errichtet und nachträglich geteilt, das Erdgeschoss zum Teil mit G.-Daimler-Straße 22 verbunden; errichtet um 1743, 1936 Brand im Dachstuhl, danach wieder in der alten Form aufgebaut, 1970 innere Umbauten.

Das Gebäude dominiert mit seiner breiten Giebelfront die schmale Gasse Bei der Grafenkelter. Mit seinem charakteristischen Aufriss mit Erd- und Zwischengeschoss ist das nach dem Brand von 1743 errichtete und nur im Detail veränderte Gebäude erhaltenswert.

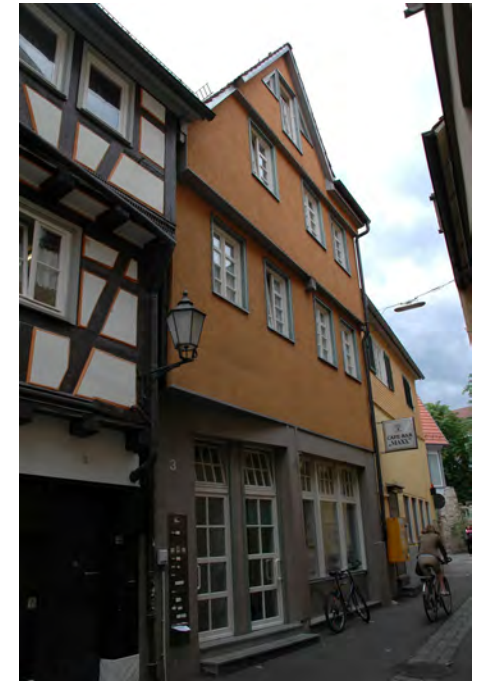
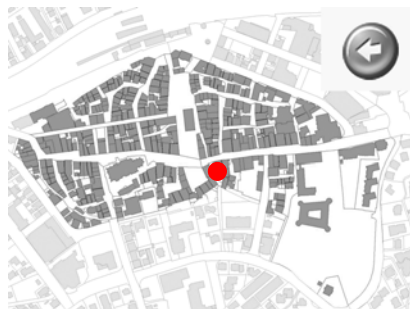
Beim Brünnele 3

Zweigeschossiges Fachwerkgebäude mit hohem massivem Erdgeschoss, verputzt, Satteldach; giebelseitige Vorstöße im Bereich des Dachgeschosses; im Kern vermutlich 18. Jahrhundert, im 20. Jahrhundert überformt (u.a. Erdgeschosszone, Fassade, Fenster, Dachausbau).

Das im Detail stark veränderte Gebäude ist als Bestandteil der östlichen, zur Oberen Stadt gehörenden Reihe älterer Ackerbürgerhäuser vor allem aus städtebaulichen Gründen erhaltenswert.

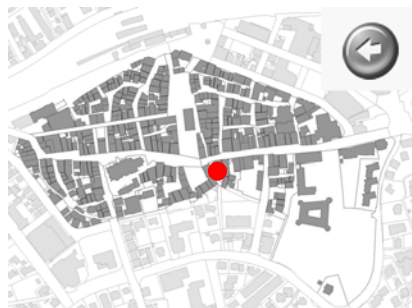
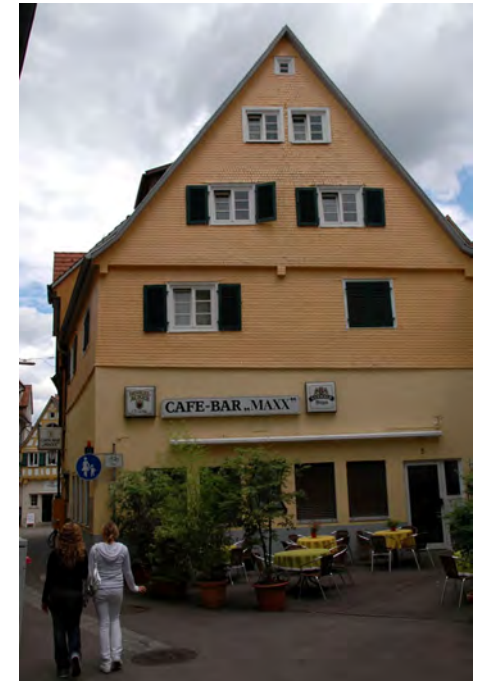
Beim Brünnele 5

Zweigeschossiges Fachwerkgebäude mit hohem massivem Erdgeschoss und Satteldach; das erste Obergeschoss und der Giebel mit kleinteiliger, schieferartiger Verkleidung; im Kern vermutlich 17./18. Jahrhundert, im 20. Jahrhundert vor allem im Erd- und ehem. Zwischengeschoss überformt.

Das mit seinem Südgiebel zur ehem. Stadtmauer orientierte ehemalige Ackerbürgerhaus ist wegen seiner markanten städtebaulichen Lage sowie als Bestandteil der östlichen, zur Oberen Stadt gehörenden Reihe älterer Fachwerkhäuser erhaltenswert.

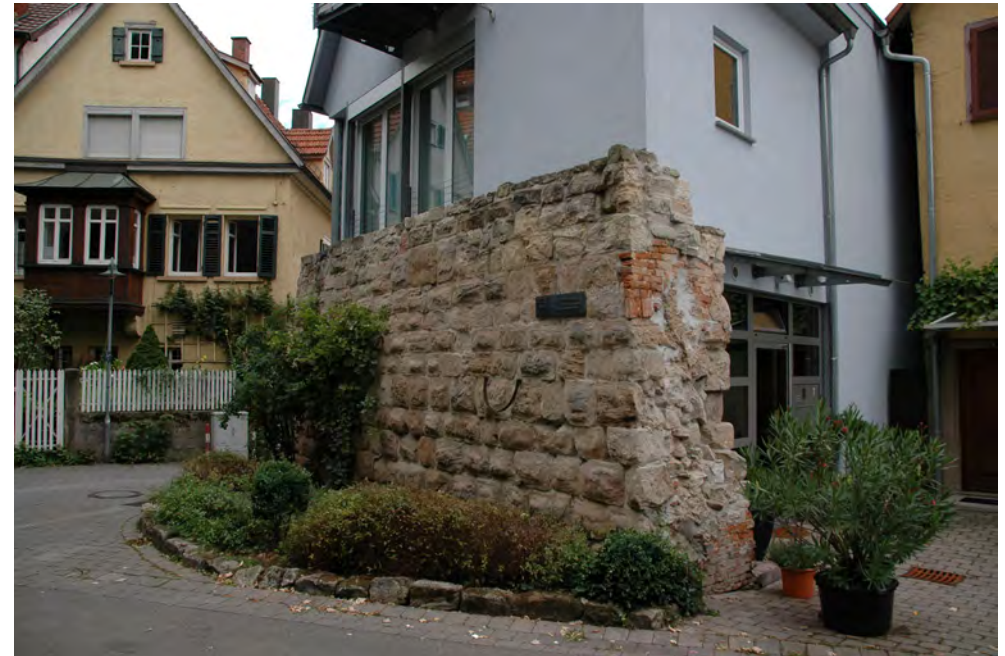
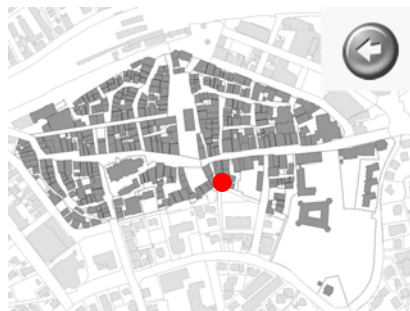
Beim Brünnele 7

Zur Sachgesamtheit Stadtmauer gehörend; Stadtmauerrest mit Buckelquadern; 13.-16. Jahrhundert, 2002 Instandsetzungsarbeiten.

Die Stadtmauer mit ihren ältesten Teilen aus dem 13. Jahrhundert zeugt von der Stadtwerdung Schorndorfs. Sowohl nach Anlage des fortifikatorischen Systems im 16. Jh. als auch nach Aufgabe der Befestigung im 19. Jh. blieben Reste der mittelalterlichen Mauer erhalten, die daher hohen dokumentarischen Wert haben.

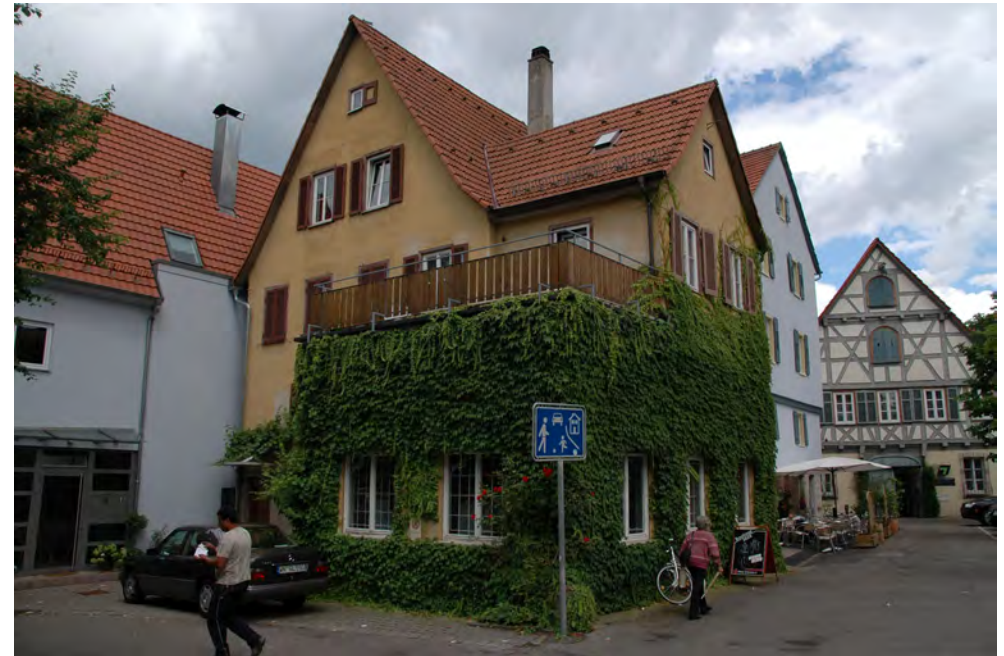
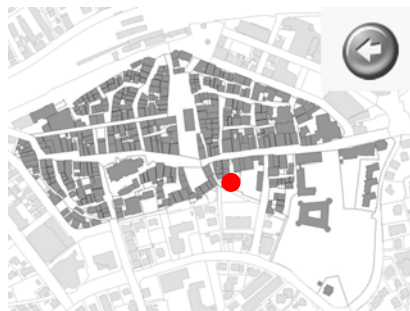
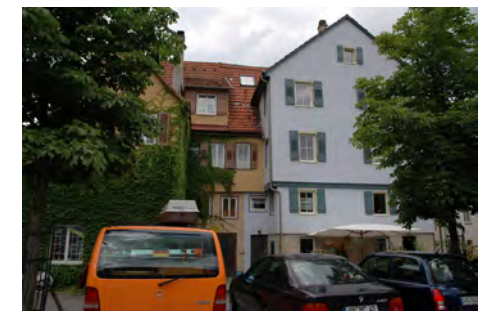
Beim Brünnele 9 und 11

Ursprünglich dreigeschossiges Fachwerkgebäude mit massivem Erdgeschoss, weitgehend verputzt, Satteldach; älteres Gebäude im 20. Jahrhundert im östlichen Bereich aufgestockt bzw. erweitert und insgesamt stärker überformt (Erdgeschosszone, Fassade, Fenster, Dach).

Das veränderte ehem. Ackerbürgerhaus ist als wichtige Raumkante für den nordöstlichen Abschluss der Gasse Beim Brünnele aus städtebaulichen Gründen erhaltenswert.

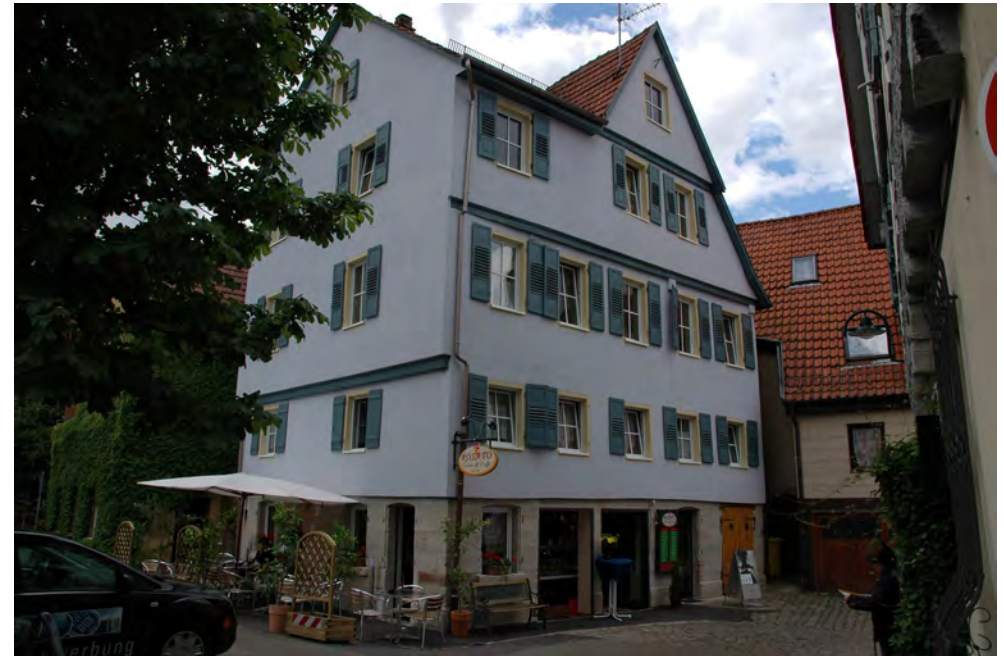
Beim Brünnele 13

Zweigeschossiges, nachträglich verkleidetes Fachwerkhaus mit massivem Erdgeschoss und steilem Satteldach mit breitem Zwerchhaus; seitlicher, von der Baulinie zurückversetzter Kellereingang mit Rundbogen; älteres Gebäude im 19. Jahrhundert umgebaut bzw. im 20. Jahrhundert überformt (u.a. Garagen- und Ladeneinbau, Fassade, Fenster, Dachausbau mit liegenden Dachfenstern; 1984 Instandsetzung und Sanierung).

Als Bestandteil der geschlossenen Gebäudereihe älterer, nachträglich überformter Ackerbürgerhäuser in der Gasse ist das Gebäude aus städtebaulichen Gründen erhaltenswert.

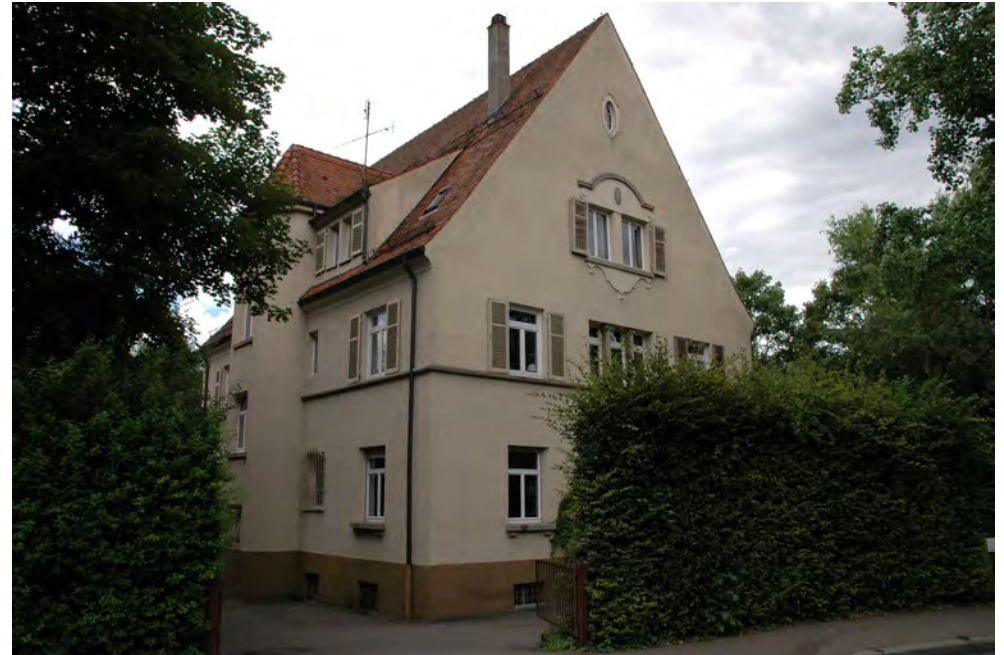
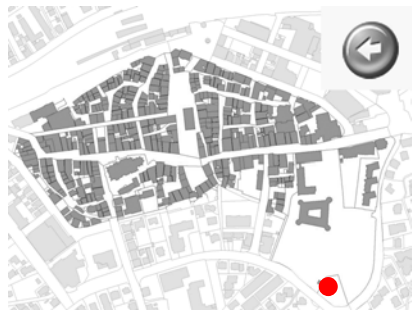
Ansicht von Südwesten

Zweigeschossiger, verputzter Massivbau mit Satteldach; an den Traufseiten polygonaler Treppenturm bzw. dreigeschossiger Standerker, an der symmetrisch gestalteten Südfront werksteingefasster, eingezogener Haupteingang mit geschweiften Verdachungen und Kartusche mit württembergischen Wappen, darüber dreiteiliges Fenster mit eingestellten Säulen; errichtet 1913 (Entwurf Bezirksbauamt Gmünd), 2005 Erneuerung der Fenster mit neuer Fensterteilung.

Dem 1913 im Bereich der ehemaligen Schlosswallanlage errichteten Forstamt kommt wegen seiner Sondernutzung und wegen seiner zeittypischen und gleichzeitig traditionsgebundenen Architektursprache Zeugniswert zu.

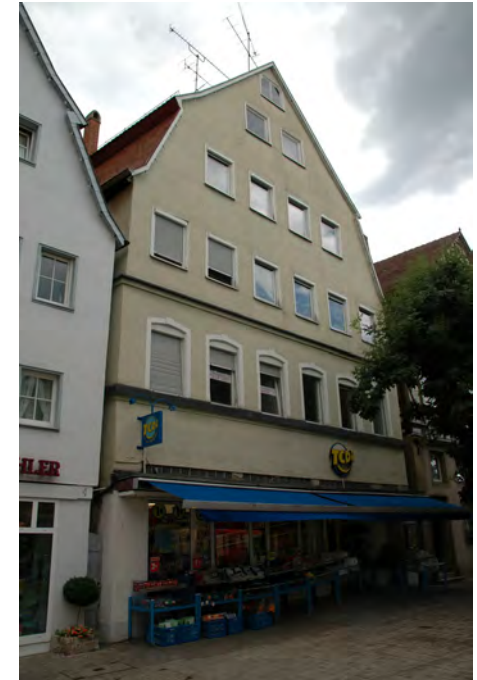
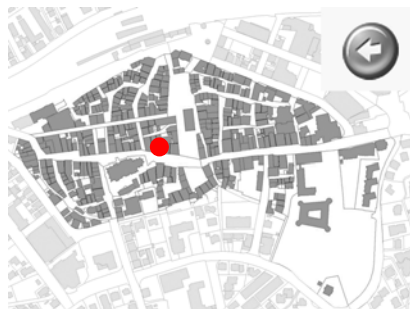
Gottlieb-Daimler-Straße 2

Dreigeschossiges Fachwerkhaus mit massivem Erdgeschoss, verputzt, hohes Mansard-Giebeldach; schlichte, sechsachsige Fassade mit Gurtgesimsen; 2. Hälfte 18. Jahrhundert mit Überformungen des 20. Jahrhunderts (u.a. Erdgeschosszone, Fassade, Fenster, Dach).

Als Bestandteil der nördlichen, einheitlich aus zwei- bis dreigeschossigen Barockgebäuden gebildeten Gebäudereihe ist das im Detail veränderte Wohn- und Geschäftshaus erhaltenswert für die Stadtgestalt des östlichen Abschnitts der Gottlieb-Daimler-Straße und Beispiel für ein Gebäude der Wiederaufbauzeit nach dem Stadtbrand von 1743.

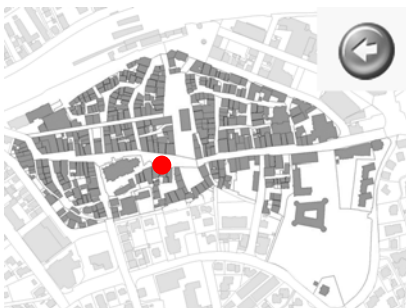
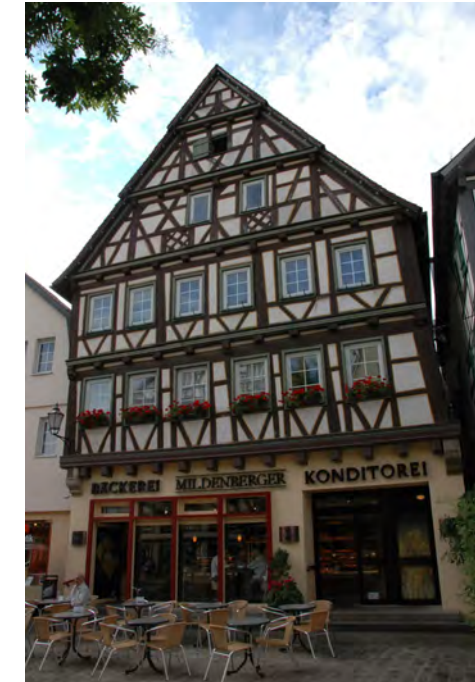
Gottlieb-Daimler-Straße 3

Dreigeschossiges Fachwerkhaus mit massivem verputztem Erdgeschoss, Satteldach; am stark veränderten Erdgeschoss zwei profilierte und erneuerte Steinkonsolen, der Fachwerkaufbau mit Vorstößen und Zierfachwerk im Giebel (z.B. geschweifte Kopfknappe), der Südgiebel erneuert; errichtet in der 2. Hälfte des 17. Jh. wohl über älterem, mehrere Bauabschnitte aufweisendem Gewölbekeller, 1979 Fachwerkfreilegung, 1984 Außenanierung, neue Dachdeckung, Erdgeschoss mehrfach verändert.

Gemeinsam mit seinem Nachbargebäude Nr. 5 liegt das Gebäude mit repräsentativer Fachwerkfassade in der Blickachse des Chores der Stadtkirche und führt optisch gleichzeitig zu dieser über. Als Bestandteil der noch vor dem Stadtbrand errichteten Bebauung der Gottlieb-Daimler-Straße ist das Gebäude damit von Zeugniswert für die historische Stadtstruktur sowie den damaligen Fachwerkbau.

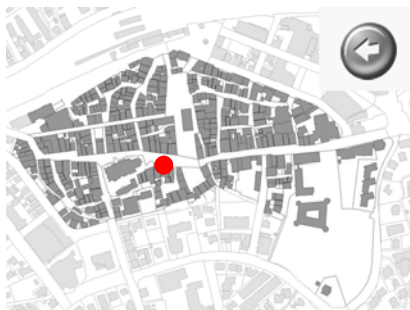
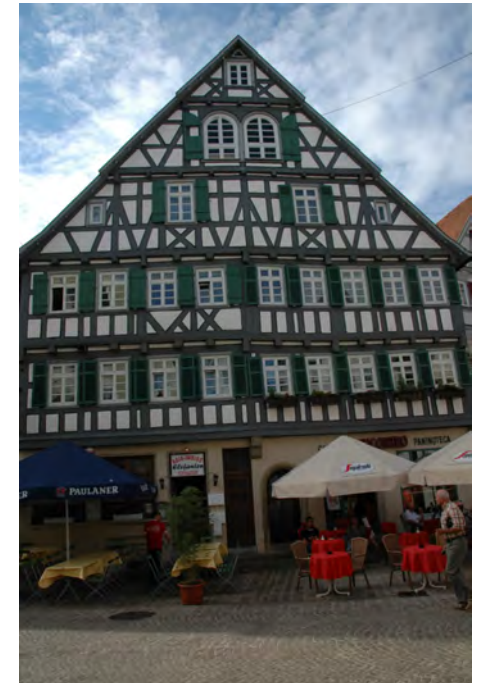
Gottlieb-Daimler-Straße 5

Dreigeschossiges Fachwerkgebäude über massivem, verputztem Erdgeschoss, Satteldach; im veränderten Erdgeschoss bauzeitl. Rundbogenportal bez. 1675, das aufgehende Fachwerk mit Vorstößen (auch rückwärtig), im Giebel dreieck ehem. Speichertüren sowie kleine Ladeluke, Wirtshausausleger, um 1900; errichtet 1675, wohl im 18. Jh. Fenstergliederung verändert, ab 1896 Gasthaus zum Elefanten, davor zum Wilden Mann, 1974 Innenausbau, 1987 Fachwerkfreilegung, 2002 Sanierung der Südfassade.

Mit seiner breiten Giebelfassade und seinem vor der Baulinie liegenden, und damit in die Blickachse des Chores der Stadtkirche hineinreichenden Baukörper ist das traditionsreiche Gasthaus von hohem Zeugniswert für die Bebauungsstruktur vor dem großen Stadtbrand 1743, neben seiner Bedeutung für das historische Gastgewerbe und den repräsentativen Fachwerkbau in Schorndorf.

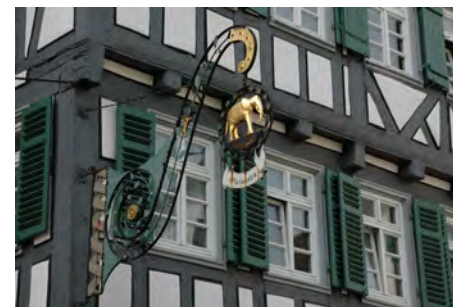
Wirtshausausleger, um 1900

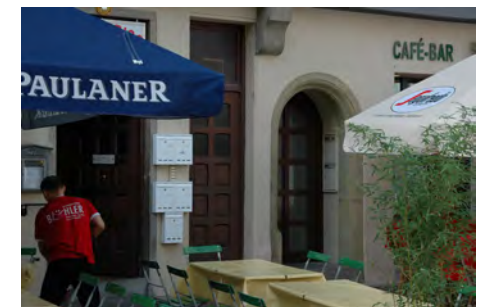
Bauzeitliches Rundbogenportal

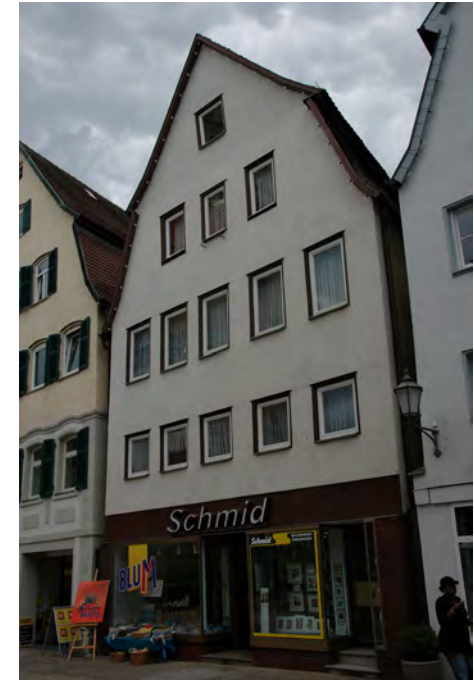
Gottlieb-Daimler-Straße 8

Dreigeschossiges Fachwerkhaus mit massivem Erd- und Zwischengeschoss, verputzt, hohes Mansard-Giebeldach; schlichte, sechsachsige Fassade; nach 1743 über älterem Gewölbekeller bzw. über verkleinertem Grundriss errichtet, im 20. Jahrhundert überformt (u.a. Erdgeschosszone, Fassade, Fenster).

Das Barockgebäude mit seinem für die Wiederaufbauzeit (nach Stadtbrand von 1743) charakteristischem Aufriss ist von dokumentarischem Wert für den Stadtumbau im 18. Jahrhundert; der ältere Keller ist zudem ein Hinweis auf die Bedeutung des Weinhandels vor dem Dreißigjährigen Krieg.

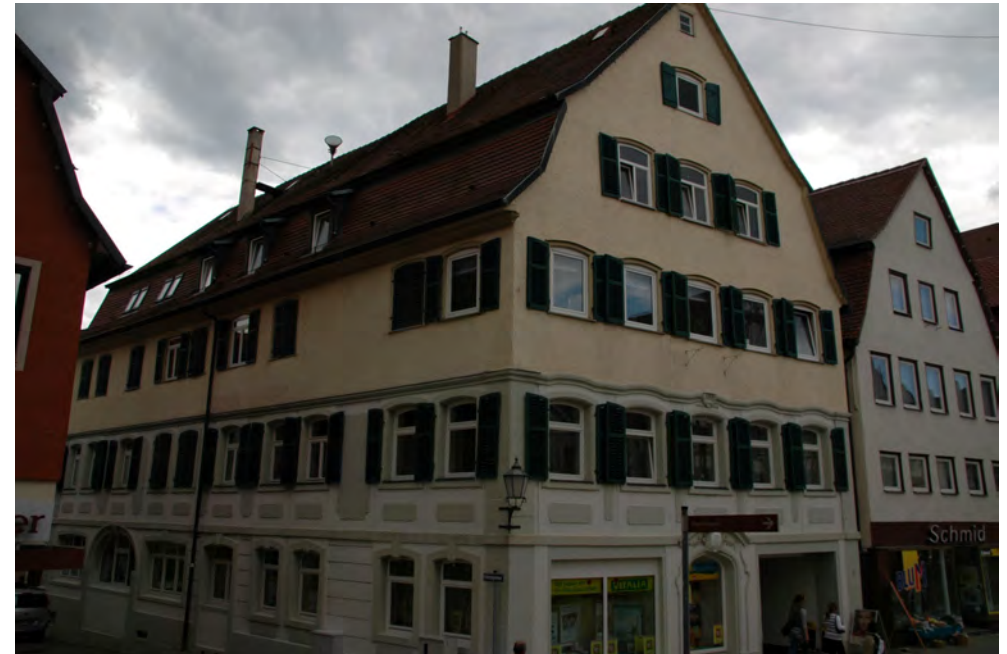
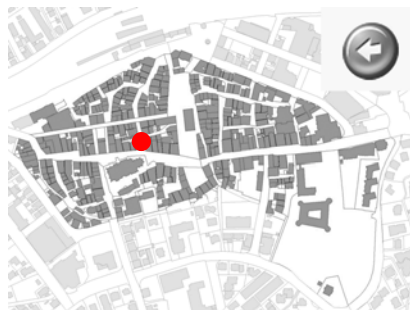
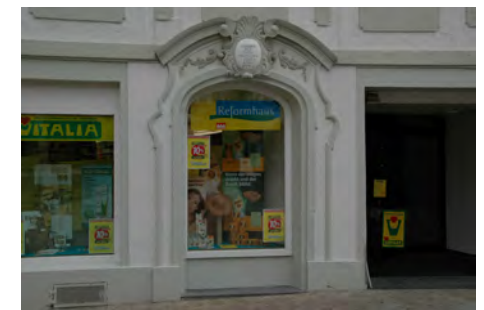
Dreigeschossiges Fachwerkhaus mit massivem Erd- und Zwischengeschoss, verputzt, Mansard-Giebeldach; barocke Fassadengestalt mit regelmäßigen Fensterachsen, im Erd- und im Zwischengeschoss Sandsteindekor mit Nutung, Schabracken und segmentbogigen Fenstergewänden (im EG mit Keilsteinen), Gurtgesimse und stark profiliertes Traufgesims; 1745 wohl über älterem Gewölbekeller erbaut und im 20. Jahrhundert in Teilen überformt (u.a. Erdgeschosszone, Fassade, Fenster, Dach; Schließen der seitlichen Einfahrt und des Haupteingangs bzw. Herstellung eines neuen Ladeneingangs an der südlichen Giebelseite).

Das über schmalen, langem Grundriss in Ecklage errichtete Barockgebäude mit seinem für die Wiederaufbauzeit (nach Stadtbrand von 1743) charakteristischem Aufriss und der aufwändig gestalteten Fassaden ist von dokumentarischem Wert für den Stadtumbau im 18. Jahrhundert.

Portal

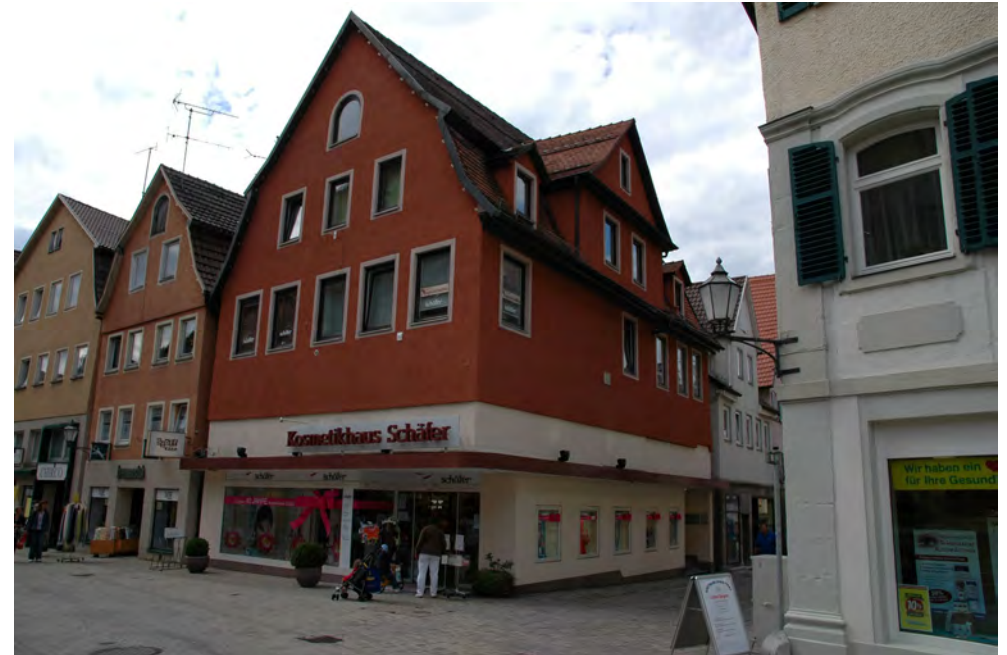
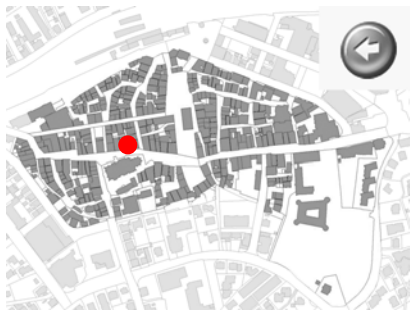
Gottlieb-Daimler-Straße 10

Dreigeschossiges Fachwerkhaus mit massivem Erd- und nachträglich umgebautem Zwischengeschoss, verputzt, Mansard-Giebeldach mit traufseitigem Zwerchhaus; schlichte, ungliederte Putzfassade, im Giebeldreieck rundbogige, ehemalige Aufzugsluke; Mitte 18. Jahrhundert mit Überformungen des 20. Jahrhunderts vor allem im Erd- und im Zwischengeschoss durch Ladeneinbau.

Als Bestandteil der nördlichen, einheitlich aus zwei- bis dreigeschossigen Barockgebäuden gebildeten Gebäudereihe sowie als wichtiges Eckgebäude zur Kirchgasse ist das im Detail veränderte Wohn- und Geschäftshaus erhaltenswert für die Stadtgestalt des östlichen Abschnitts der Gottlieb-Daimler-Straße und als Beispiel für ein Gebäude der Wiederaufbauzeit nach dem Stadtbrand von 1743.

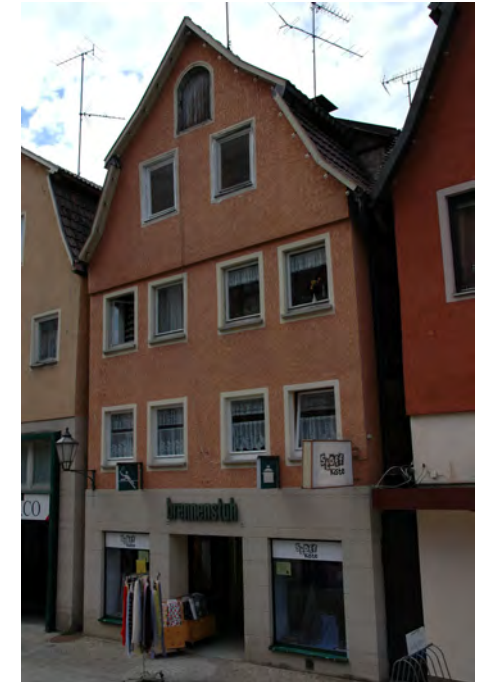
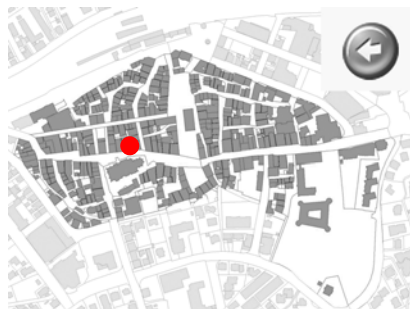
Gottlieb-Daimler-Straße 12

Dreigeschossiges Fachwerkhaus mit massivem Erd- und Zwischengeschoss, verputzt, Mansard-Giebeldach mit rundbogiger, ehemaliger Aufzugsluke; im Kern Mitte 18. Jahrhundert mit Überformungen und inneren Veränderungen des 20. Jahrhunderts (u.a. 1986 Zusammenlegung mit Nr. 14 und Auswechslung der Schaufenster und der Fenster).

Als Bestandteil der nördlichen, einheitlich aus zwei- bis dreigeschossigen Barockgebäuden gebildeten Gebäudereihe ist das im Detail veränderte Wohn- und Geschäftshaus erhaltenswert für die Stadtgestalt des östlichen Abschnitts der Gottlieb-Daimler-Straße und Beispiel für ein Gebäude der Wiederaufbauzeit nach dem Stadtbrand von 1743.

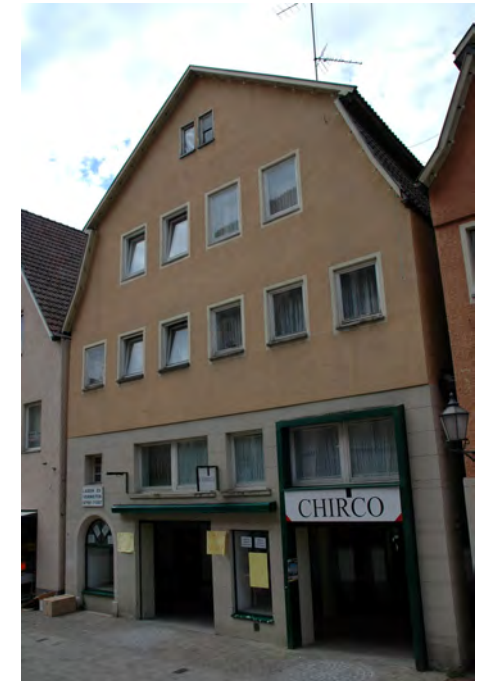
Gottlieb-Daimler-Straße 14

Dreigeschossiges Fachwerkhaus mit massivem Erd- und Zwischengeschoss, verputzt, Mansard-Giebeldach; im Kern Mitte 18. Jahrhundert mit Veränderungen im Erd- und im Zwischengeschoss sowie im Inneren (u.a. 1986 Zusammenlegung mit Nr. 12 und Auswechslung der Schaufenster und der Fenster).

Als Bestandteil der nördlichen, einheitlich aus zwei- bis dreigeschossigen Barockgebäuden gebildeten Gebäudereihe ist das im Detail veränderte Wohn- und Geschäftshaus erhaltenswert für die Stadtgestalt des östlichen Abschnitts der Gottlieb-Daimler-Straße und Beispiel für ein Gebäude der Wiederaufbauzeit nach dem Stadtbrand von 1743.

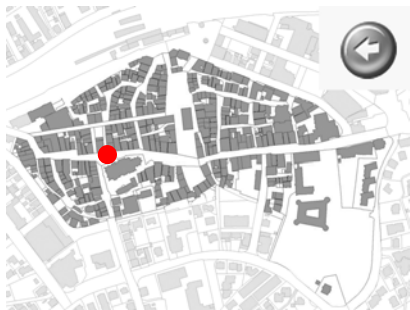
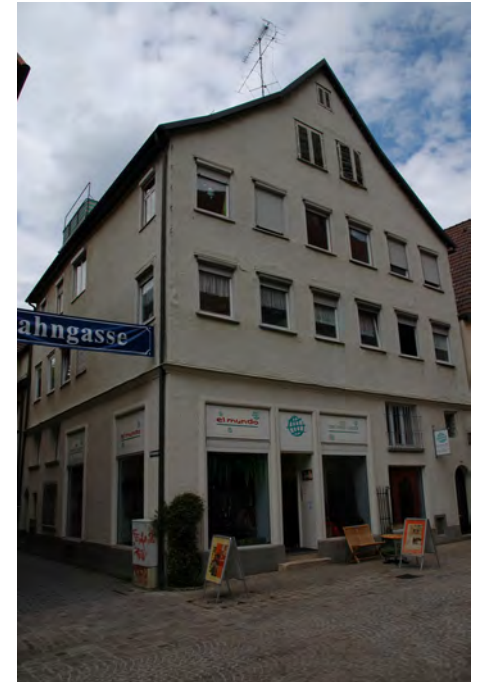
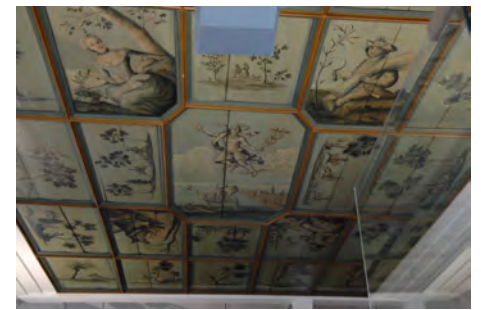
Gottlieb-Daimler-Straße 18

Im hohen Erdgeschoss ist die originale Innengestaltung mit Holzdecke und Malereien aus der Mitte des 18. Jahrhunderts erhalten.

Das Barockgebäude mit älterem Kern ist mit seiner künstlerisch qualitätvollen Ausmalung ein Zeugnis städtischer Geschäftskultur sowie des Stadtumbaus im 18. Jahrhundert.

Decke, Ladenlokal

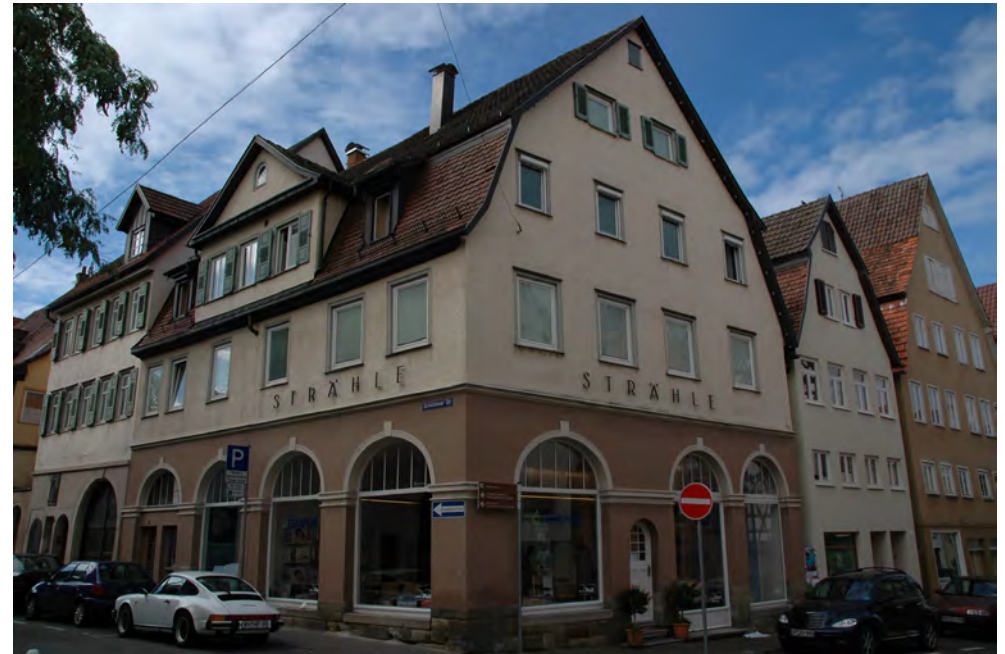
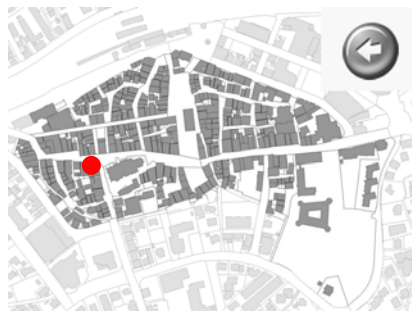
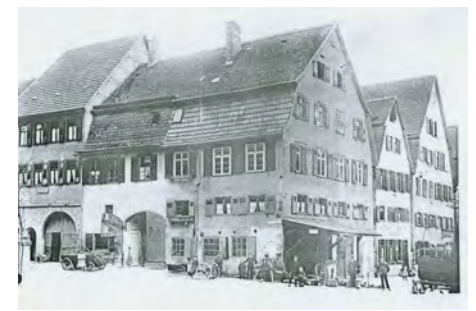
Gottlieb-Daimler-Straße 21/Schlichtener Straße 4

Zweigeschossiges Fachwerkgebäude über massivem Erd- und umgebauten Zwischengeschoss, Mansard-Giebeldach mit Zwerchhaus (Anfang 20. Jh.); im 1910 veränderten Erdgeschoss rundbogige Arkadenöffnungen, seitliche Toreinfahrt und giebelseitig schmaler Hauseingang, bauzeitliches, stark profiliertes Traufgesims; errichtet nach 1743 mit baulichen Veränderungen vom Anfang des 20. Jh., Dachausbau, Fensteraustausch.

Das Eckgebäude liegt städtebaulich markant an der Kreuzung G.-Daimler-Straße/Schlichtener Straße/Kirchplatz und führt gleichzeitig die Reihe giebelständiger, nach dem Stadtbrand von 1743 errichteter Gebäude an der G.-Daimler-Straße an. Mit seiner unveränderten Kubatur, dem markanten Mansarddach und den prägenden Umbauten des frühen 20. Jahrhunderts ist das Gebäude von dokumentarischem Wert als stadtbildprägendes, barockes Bürgerhaus in zentraler städtebaulicher Lage.

Historische Aufnahme, vor 1910

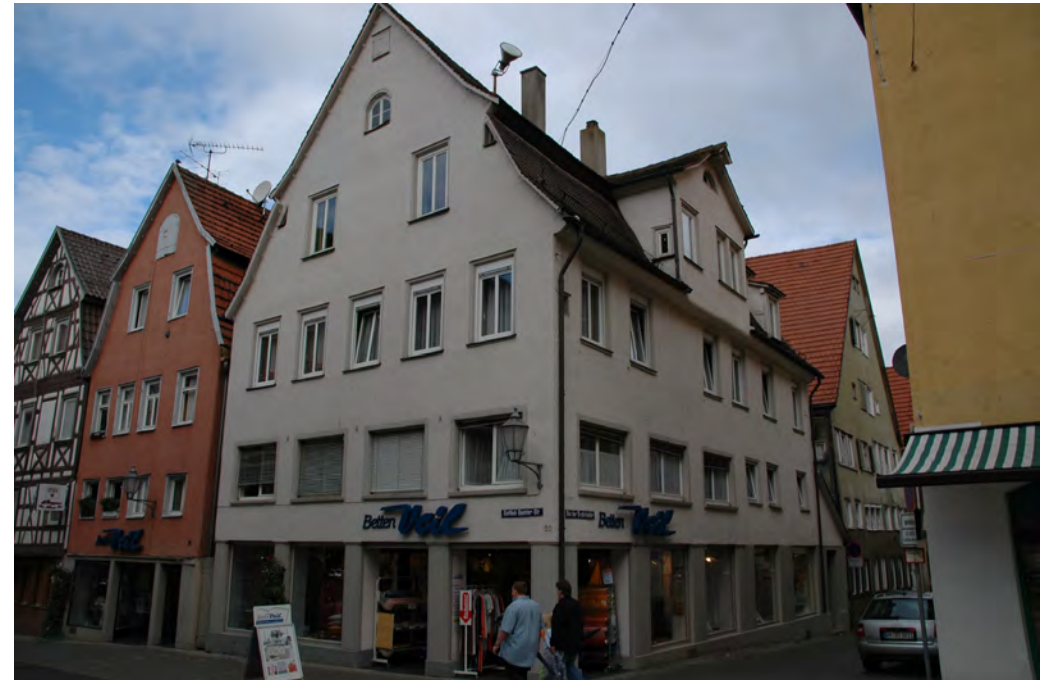
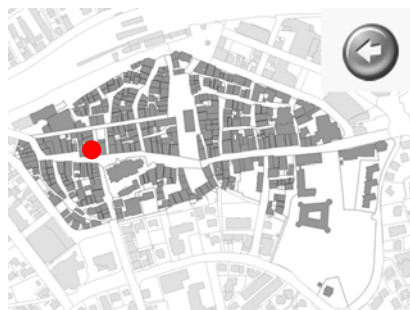
Gottlieb-Daimler-Straße 22

Dreigeschossiges Fachwerkhaus mit massivem Erdgeschoss, verputzt, Mansard-Giebeldach mit markantem Zwerchdach; im Kern 2. Hälfte 18. Jahrhundert mit starken Veränderungen aus der Mitte des 20. Jh. vor allem im Erd- und erstem Obergeschoss.

Als Bestandteil der nördlichen, einheitlich aus zwei- bis dreigeschossigen Barockgebäuden gebildeten Gebäudereihe ist das im Detail veränderte Wohn- und Geschäftshaus erhaltenswert für die Stadtgestalt des mittleren Abschnitts der Gottlieb-Daimler-Straße.

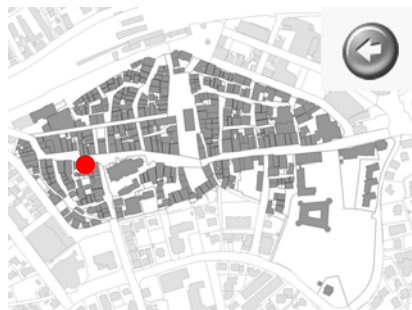
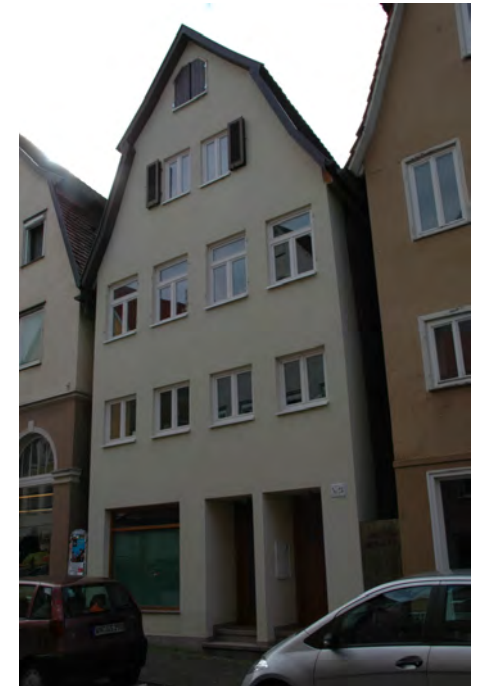
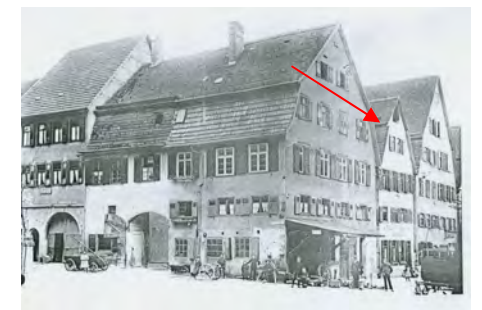
Gottlieb-Daimler-Straße 24

Dreigeschossiges, verputztes Fachwerkhaus mit Mansard-Giebeldach; im Giebeldreieck Ladeluke vorhanden; errichtet nach 1743 mit nachträglichen Überformungen des 20. Jh. vor allem im Erdgeschoss (Ladeneinbau) sowie Dachausbau im ersten Dachgeschoss.

Das Gebäude entspricht in Gesamtform und Bauweise bis heute dem nach 1743 üblichen Gebäudetypus mit ablesbarem Zwischengeschoss, vorstoßlosem Giebel und Mansard-Giebeldach und hat damit sowie als Bestandteil der geschlossenen, giebelständigen Häuserzeile dokumentarischen Wert.
