Denkmalpflegerischer Werteplan Gesamtanlage Schorndorf

**DENKMALPFLEGERISCHER WERTEPLAN
GESAMTANLAGE SCHORNDORF**

Regierungspräsidium Stuttgart, Referat Denkmalpflege

Schorndorf, Rems-Murr-Kreis

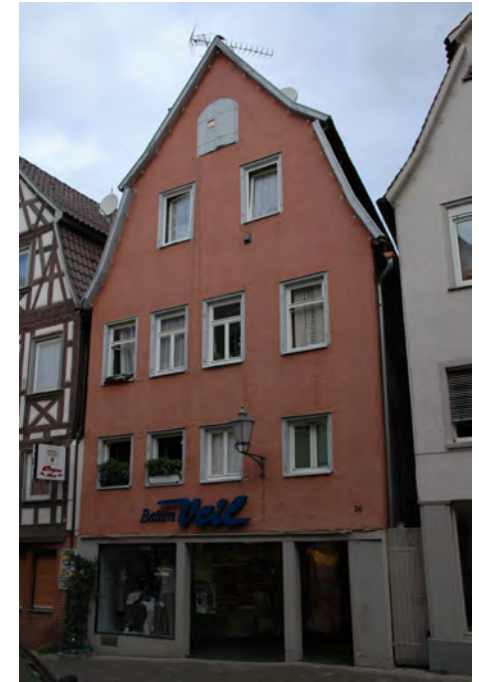
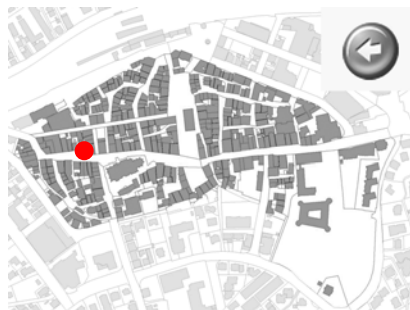
Gottlieb-Daimler-Straße 25/27

Dreigeschossiges, verputztes Fachwerkhaus mit teilweise massiv erneuertem Erdgeschoss und Mansard-Giebeldach; Doppelhaus firstparall geteilt, mit getrennten Gewölbekellern, im Erdgeschoss bauzeitliches aufgedoppeltes Türblatt, im Giebeldreieck drei Ladeluken; errichtet nach 1743 mit nachträglichen Überformungen des 20. Jh. (Fassade, Fenster, rückwärtiger Teilausbau mit Terrasse bei Nr. 27).

Das Gebäude entspricht in Gesamtform und Bauweise bis heute dem nach 1743 üblichen Gebäudetypus mit ablesbarem Zwischengeschoss, vorstoßlosem Giebel und Mansard-Giebeldach und hat damit sowie als Bestandteil der geschlossenen, giebelständigen Häuserzeile dokumentarischen Wert.

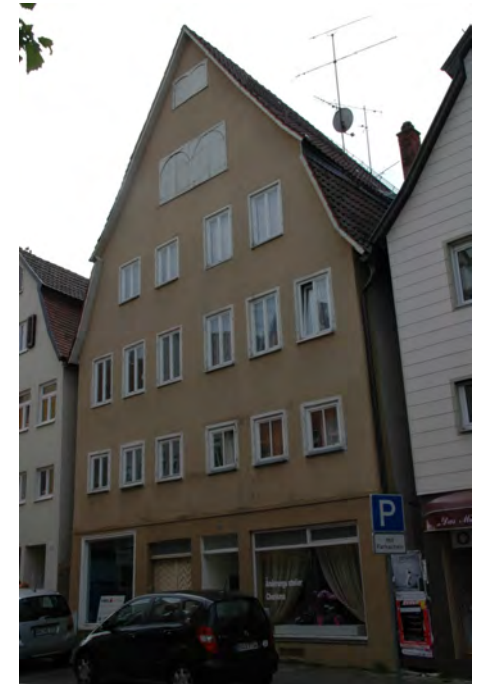
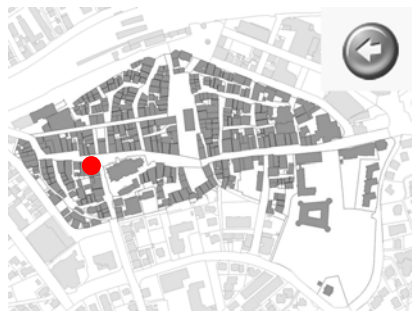
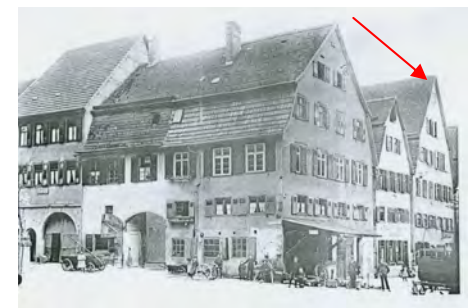
Gottlieb-Daimler-Straße 26

Dreigeschossiges Fachwerkgebäude über massivem, mit Backstein erneuertem Erdgeschoss, Mansard-Giebeldach; im ersten Obergeschoss und im Giebel weitgehend bauzeitliches Sichtfachwerk mit Andreaskreuzen in den Brüstungsfeldern und geschosshohen Streben im Giebel; errichtet nach 1743 mit starken Überformungen des 20. Jh. im Erd- und im 1. Obergeschoss sowie Dachausbau mit Gauben.

Als eines der wenigen freigelegten Fachwerkbauten des nach 1743 gängigen Typus der Wiederaufbauzeit nach dem Stadtbrand steht das Haus am markanten Straßenrücksprung, den es mit seiner Traufseite räumlich gegen Osten begrenzt. Als einstige traditionelle Schildwirtschaft Schorndorfs, mit einer in weiten Teilen gut überlieferten Baukonstruktion ist das Gebäude von dokumentarischem Wert.

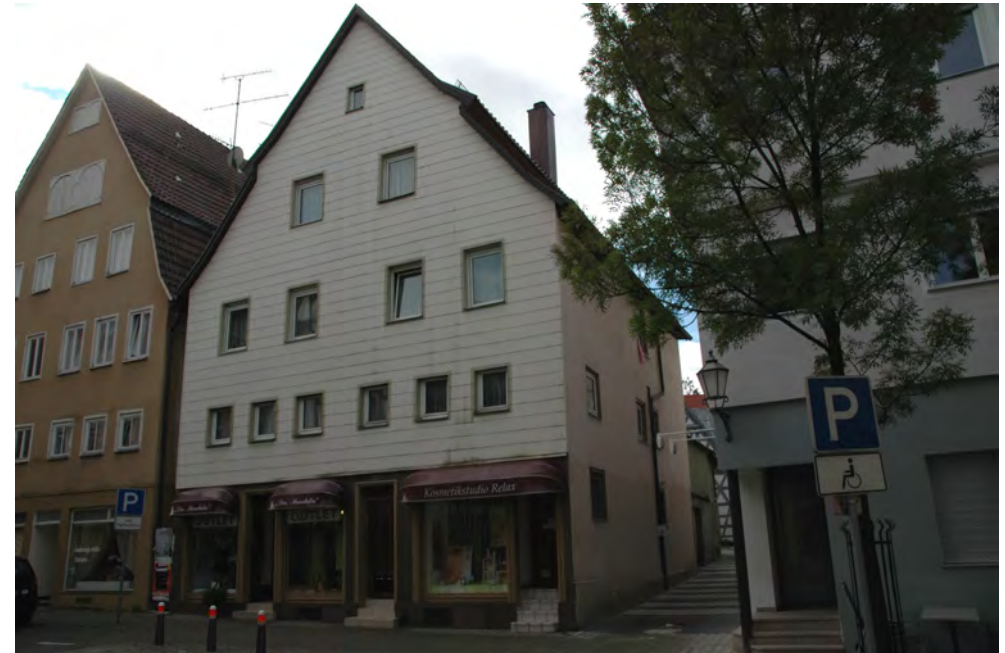
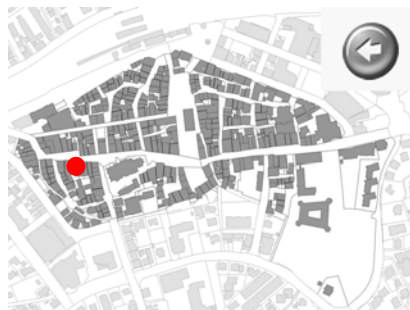
Gottlieb-Daimler-Straße 30

Zweigeschossiges, verputztes Fachwerkhaus mit Mansard-Giebeldach; über dem hohen Erdgeschoss dicht gereihte Fensterachsen, im Giebeldreieck runde Fensteröffnung (Anfang 20. Jh.), Fenster mit profilierten Gewänden; nach 1743 mit nachträglichen Überformungen v.a. der ersten Hälfte des 20. Jh. (u.a. Ladeneinbau, teilweiser Dachausbau).

Das Gebäude ist als Bestandteil der geschlossenen giebelständigen Gebäudereihe des 18. Jahrhunderts, mit charakteristischen Mansard-Giebeldach und seiner Umgestaltung des frühen 20. Jahrhunderts erhaltenswert.

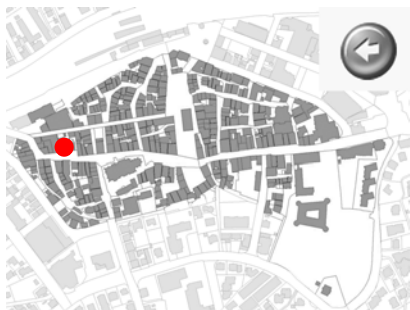
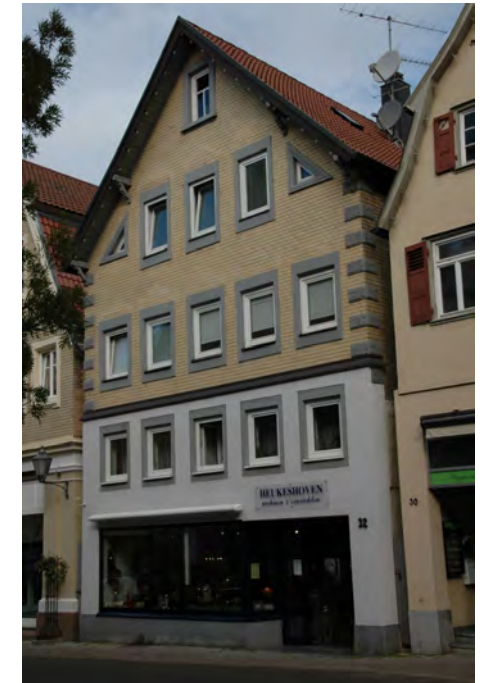
Gottlieb-Daimler-Straße 33

Bis in die 1930er Jahre befand sich in dem Gebäude der Gasthof Adler, mit dem auch eine Metzgerei und eine Fuhrhalterei verbunden gewesen sein soll.

Das über unregelmäßigen Grundriss an der Ecke zur Römmelgasse stehende Gebäude ist mit seiner, vor allem im rückwärtigen Bereich noch gut überlieferten Gebäudestruktur und als ehemaliger Gasthof von Zeugniswert für das historische Gastgewerbe und den Fachwerkbau des frühen 18. Jahrhunderts.

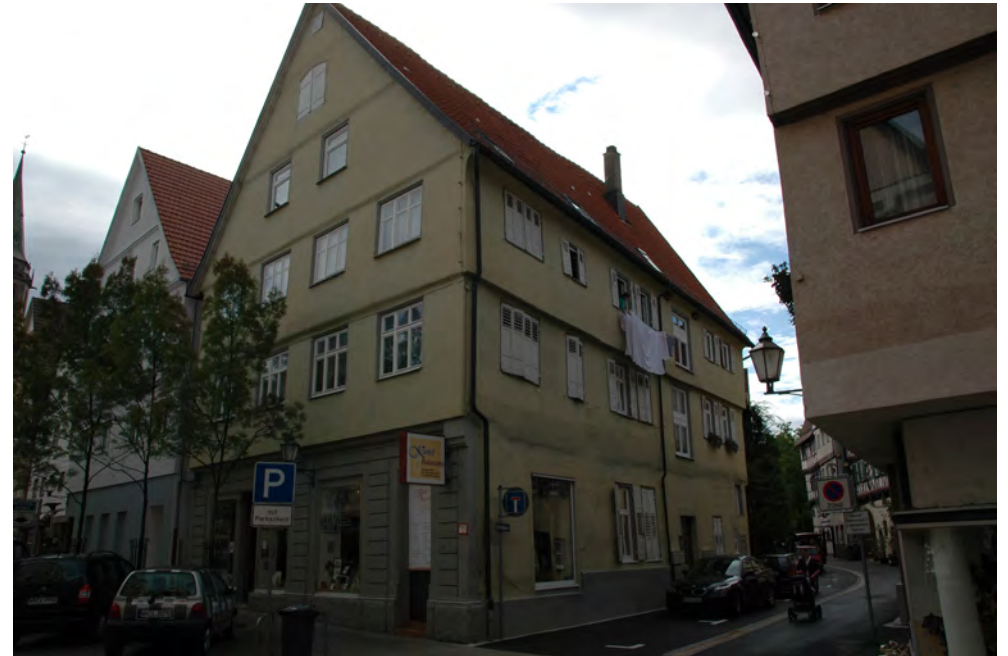
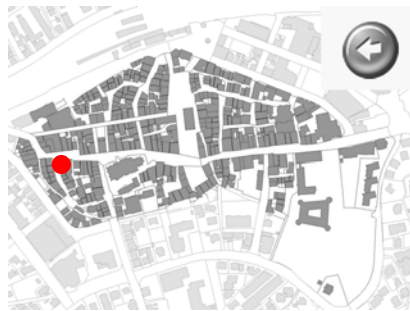
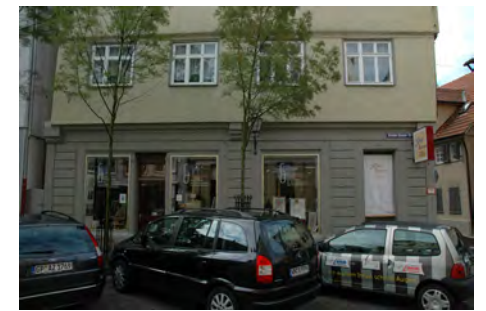
Gottlieb-Daimler-Straße 38

Dreigeschossiges Fachwerkgebäude über wohl weitgehend massivem Erdgeschoss, Mansard-Schopfwalmdach; Putzfassade mit symmetrisch angeordneten Fensteröffnungen, Dachform wegen der Ecklage des Hauses scheinbar verformt, traufseitig mit (umgebauten?) Zwerchhaus; im Kern vermutlich 2. Hälfte des 18. Jahrhunderts, 1899 Umbauten, um 1960 Dachausbau, 1978 erneuerte Umbau (u.a. im Erdgeschoss).

Das im Detail veränderte Gebäude steht am westlichen Ende der Bauzeile aus der Zeit des Wiederaufbaus nach 1743 und ist vor allem aus städtebaulichen Gründen als Eckgebäude erhaltenswert.

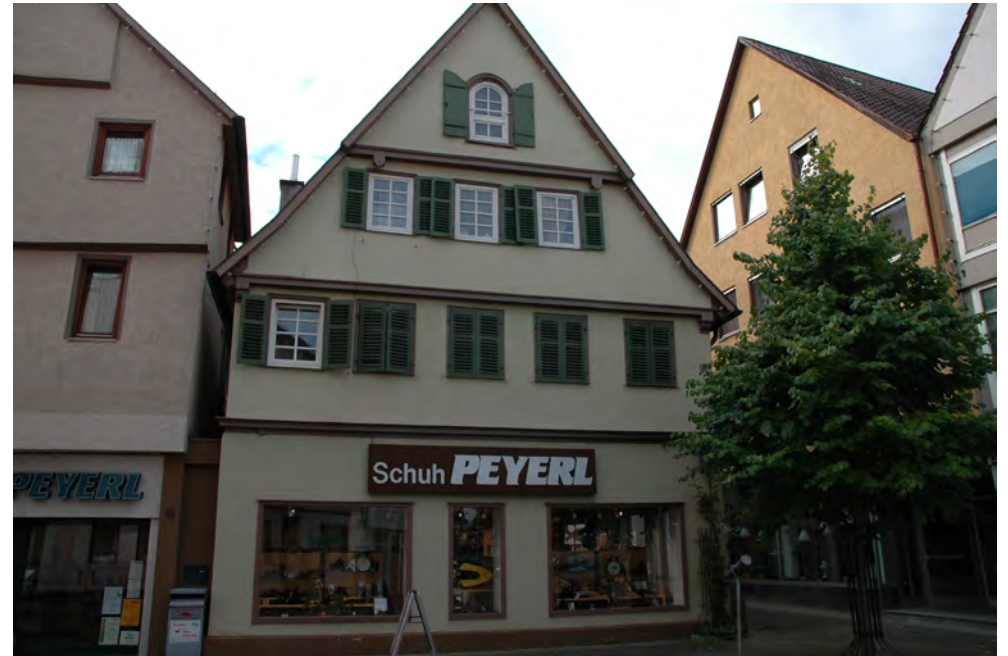
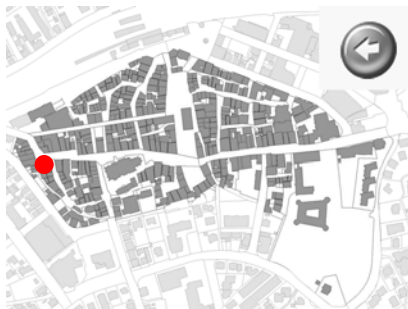
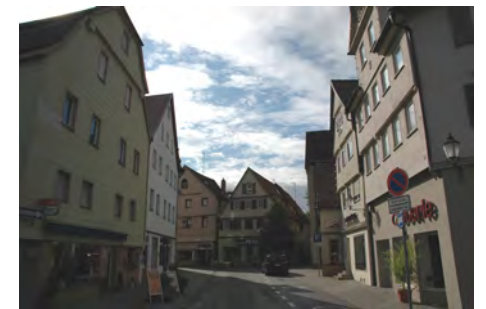
Gottlieb-Daimler-Straße 40

Dreigeschossiges Fachwerkgebäude über wohl weitgehend massiv erneuertem Erdgeschoss, Satteldach; im Erdgeschoss Reste eines Ladenlokals aus der Zeit um 1900, die Obergeschosse und der Giebel mit Zementfaserplatten vollflächig verkleidet; im Kern 17./18. Jahrhundert mit nachträglichen Überformungen im 19. und vor allem 20. Jahrhundert (Ladeneinbau, Fassadenverkleidung u.a.).

Das vermutlich noch vor dem Quartiersbrand von 1743 errichtete Gebäude ist als Bestandteil der älteren Bebauung am einstigen westlichen Stadteingang erhaltenswert für die historische Stadtstruktur.

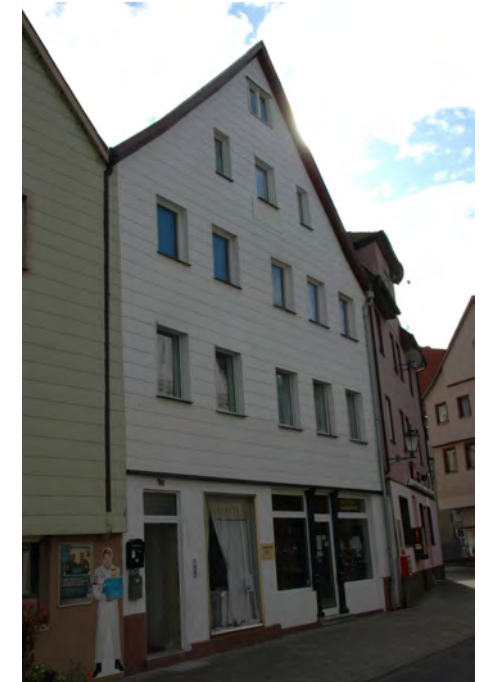
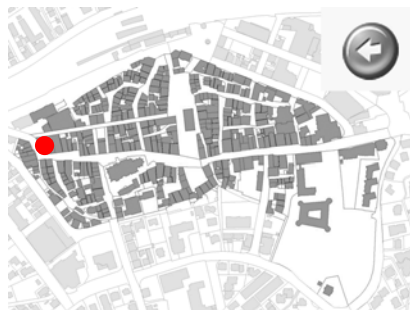
Gottlieb-Daimler-Straße 41

Zweigeschossiges Fachwerkgebäude über massivem Erdgeschoss, verputzt, Satteldach; über dem verändertem Erdgeschoss niedriges, dreiachsiges Obergeschoss, im Giebelspitz zu Fenstern umgebaute Ladeluken; im Kern 17./18. Jahrhundert mit nachträglichen Überformungen vor allem des 20. Jahrhunderts (u.a. 1985 Ladenneugestaltung und Fassadensanierung).

Das vor dem Quartiersbrand von 1743 errichtete Gebäude hebt sich in Größe und Gestalt von der umliegenden Bebauung ab, auch der einstige Stubenteil ist durch die asymmetrische Anordnung der Fenster im Obergeschoss noch ablesbar. Als ein in Teilen gut überliefertes Beispiel eines einfachen Handwerker- oder Kleinbauernhauses und als Bestandteil der älteren Bebauung am einstigen westlichen Stadteingang ist das Gebäude erhaltenswert.

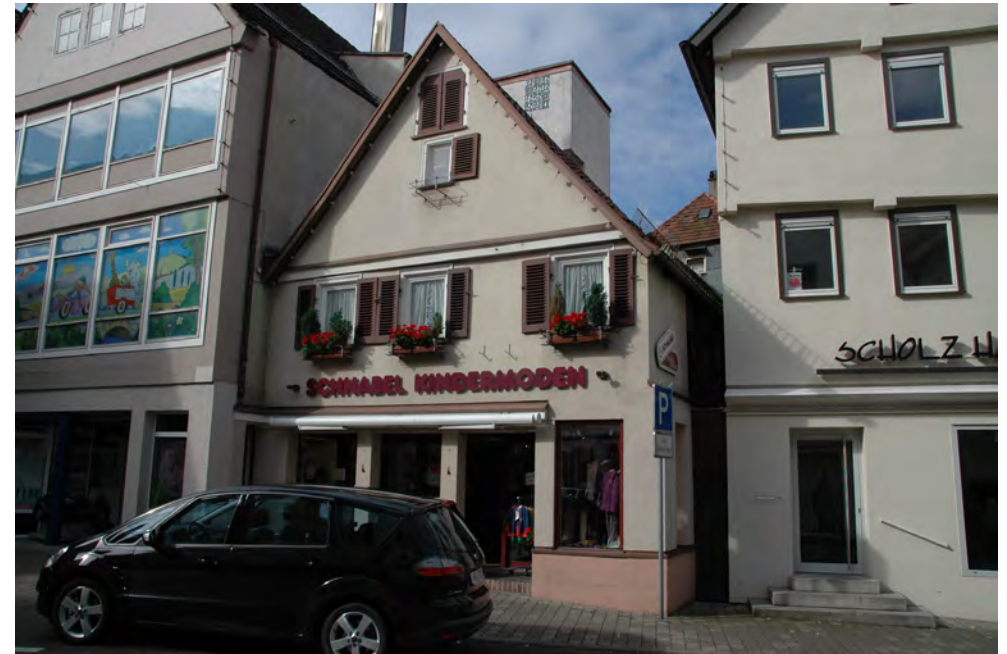
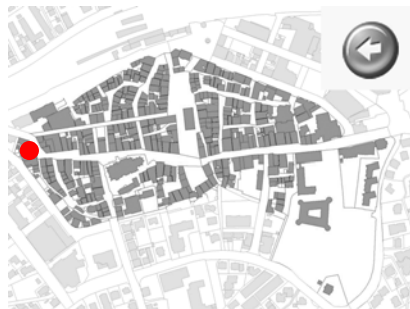
Gottlieb-Daimler-Straße 42

Dreigeschossiges Fachwerkgebäude über massivem Erdgeschoss, Mansard-Halbwalmdach; die Obergeschosse und der Giebel mit Zementfaserplatten vollflächig verkleidet, zwischen erstem und zweitem Dachgeschoss Vorstoß; im Kern 17./18. Jahrhundert mit nachträglichen Überformungen im 19. und vor allem 20. Jahrhundert (Erdgeschosszone, Ladeneinbau, Fassadenverkleidung, Dachausbau u.a.).

Das vermutlich noch vor dem Quartiersbrand von 1743 errichtete Gebäude ist als Bestandteil der älteren Bebauung am einstigen westlichen Stadteingang erhaltenswert für die historische Stadtstruktur.

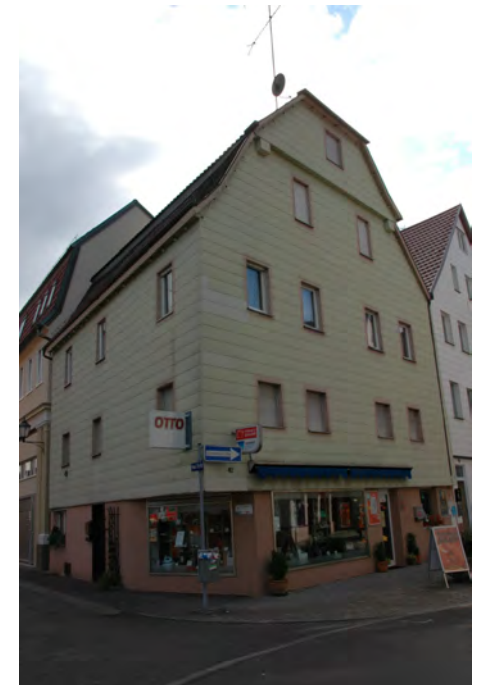
Gottlieb-Daimler-Straße 43

Dreigeschossiges Fachwerkgebäude über massiv erneuertem Erdgeschoss, verputzt, Satteldach; giebelseitige Vorstöße über auskragenden Balkenköpfen, in der nördlichen Gebäudehälfte breitere; im Kern wohl noch 17./Anfang 18. Jahrhundert mit nachträglichen Überformungen vor allem 20. Jahrhundert (moderner Ladeneinbau, 2005 Dachgeschossausbau mit Gauben und Umbau der einstigen Ladeluke u.a.).

Das vor dem Quartiersbrand von 1743 errichtete Gebäude mit für diese Zeit typischen Geschossvorstößen ist als Hinweis auf die historische Baustruktur und –gestalt sowie als Bestandteil der älteren Bebauung am einstigen westlichen Stadteingang erhaltenswert.

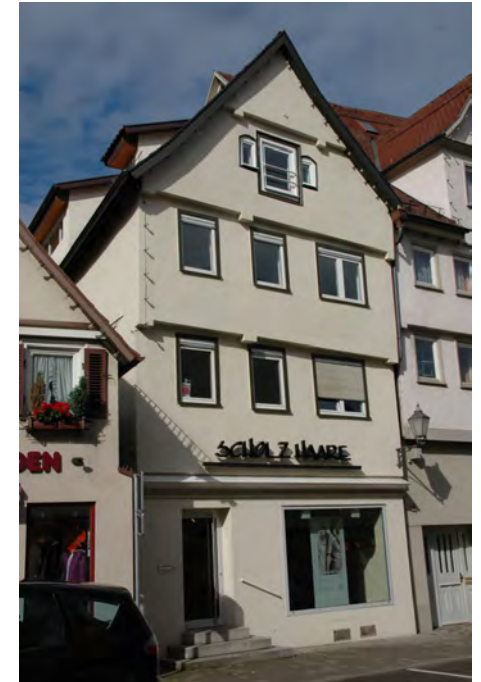
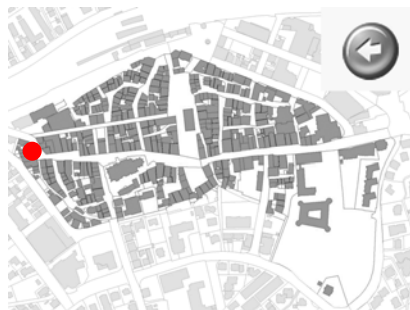
Gottlieb-Daimler-Straße 45/47

Ein aus zwei Einzelhäusern bestehender, dreigeschossiger Gebäudekomplex; das Erd- und das (ehemalige Zwischengeschoss?) massiv erneuert, die darüber liegenden Geschosse in Fachwerk errichtet, verputzt; Nr. 45: schmales, fünfachsiges Gebäude mit giebelseitigen Vorstößen und hohem, Gebäude Nr. 47 überragendem Satteldach mit Zwerchhaus; Nr. 46: breit gelagerter Traufseitbau mit profilierten Gurtgesims, die Fenster mit geraden bzw. Dreiecksfensterverdachungen in der „Mittelachse“, darüber Dachhaus mit Holzkonstruktion im Schweizerhausstil; Nr. 45 im Kern wohl noch 17. Jh. oder älter, Nr. 47 Ende 19. Jh., beide mit nachträglichen Überformungen vor allem des 20. Jh. (Nr. 45: rückwärtiger Dachausbau mit Gaube, Nr. 45 und 47: Einbau einer Passage, Fassadensanierung, Neuanstrich).

Neben den gut ablesbaren Bauphasen ist der Gebäudekomplex als Spiegel der Stadterneuerungsmaßnahmen des 19./20. Jh. (Einlegung der Stadtmauer, Anlage der Rosenstraße) sowie als wichtiges Gelenk zwischen mittelalterlicher und gründerzeitlicher Stadt am nordwestlichen Stadteingang erhaltenswert.

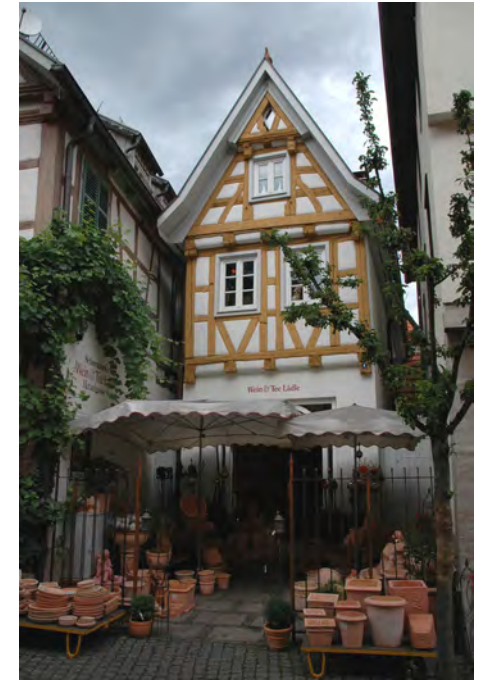
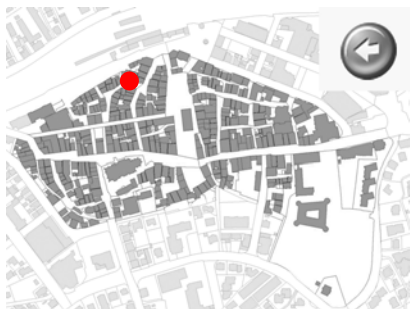
Hetzelgasse 4

Giebelseitige Fachwerkfassade eines weitgehend erneuerten Kleinwohnhauses; farbig gefasste Hölzer, leichte Vorstöße; 18. Jahrhundert, 1995 saniert bzw. Giebelspitz verglast.

Die Fachwerkfassade ist als bauliches Relikt des veränderten ehemaligen Handwerker- oder Tagelöhnerhauses erhaltenswert.

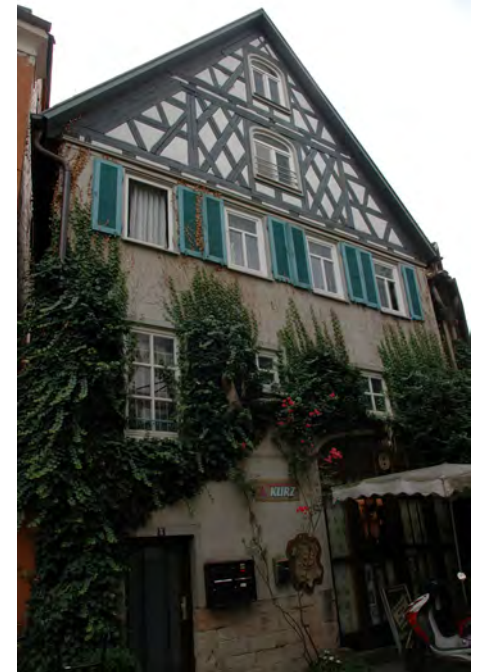
Hetzelgasse 6

Dreigeschossiges Fachwerkhaus über massivem Bruchsteinsockel, mit Ausnahme des Giebeldreieckes verputzt, Satteldach; seitlich korbogige Scheuneneinfahrt, Ladenluken in den Dachgeschossen; errichtet nach 1743, 1998 Fassadensanierung inkl. Austausch der Fenster und der Türe sowie komplette Erneuerung des Dachstuhls unter Beibehaltung des nun freigelegten Fachwerkgiebels.

Mit seiner insgesamt gut überkommenen Bausubstanz und seinem charakteristischen Aufriss mit barockem Zierfachwerk kommt dem ehemaligen Ackerbürgerhaus dokumentarischer Wert zu.

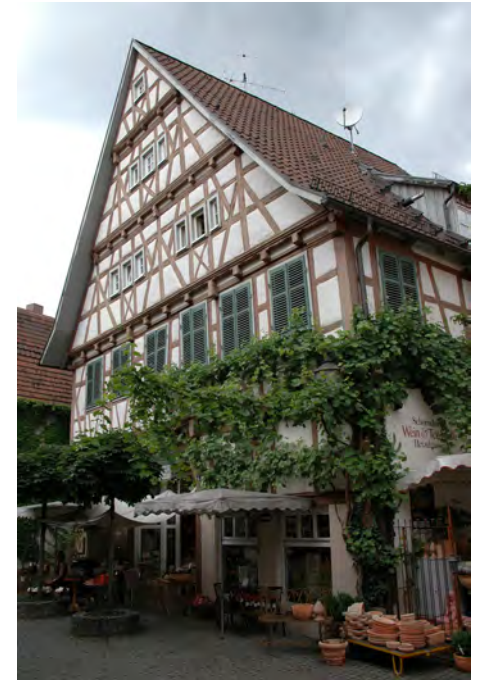
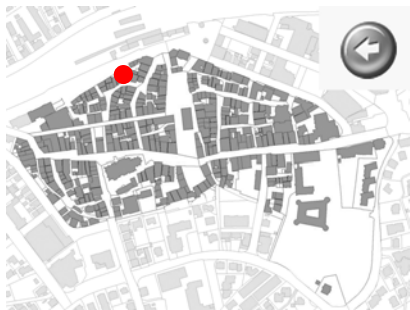
Dreigeschossiges Fachwerkhaus, das verputzte Erd- und das Zwischengeschoss zum Teil massiv gemauert, mehrgeschossiges Satteldach; breit gelagerter, sechsachsiger Baukörper mit regelmäßig angeordneten Fensterachsen, Fachwerk mit geschosshohen Streben, giebelseitige Vorstöße; errichtet 1717, 1967 Auswechslung des Scheunentores, 1978 Fensterauswechslung, 1990 Veränderung der Erdgeschossfassade und Innensanierung, neue Dachdeckung.

Das die platzartige Aufweitung der nordwestlichen Hetzelgasse markierende ehemalige Ackerbürgerhaus ist von dokumentarischem Wert für das bürgerliche Bauen vor dem großen Quartiersbrand von 1743.

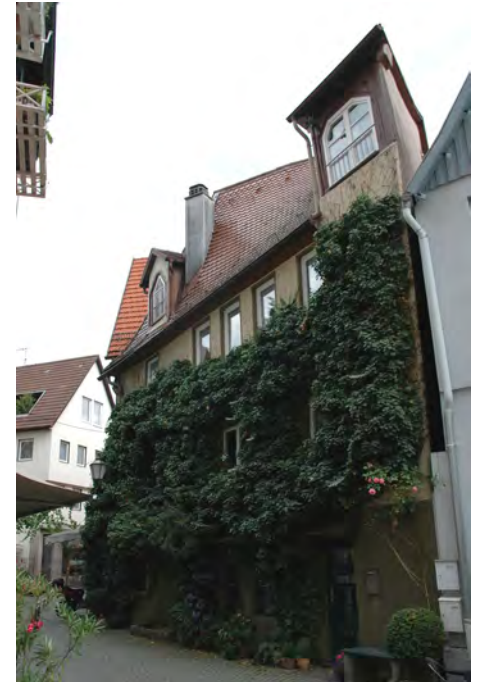
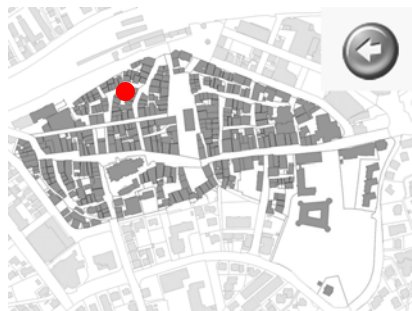
Hetzelgasse 7

Dreigeschossiges Fachwerkhaus, das Erdgeschoss wohl massiv, verputzt bzw. stark begrünt, verformtes Satteldach mit markanten Eckgauben; 2. Hälfte 18. Jahrhundert mit späteren Veränderungen (u.a. Herstellung von Gauben, 19./Anfang 20. Jahrhundert, Fensterauswechslung, neue Dachdeckung).

Das über dreieckigem Grundriss errichtete Wohnhaus ist als Beispiel für die Siedlungsverdichtung des 18. Jahrhunderts und wegen seines markanten äußeren Erscheinungsbildes erhaltenswert.

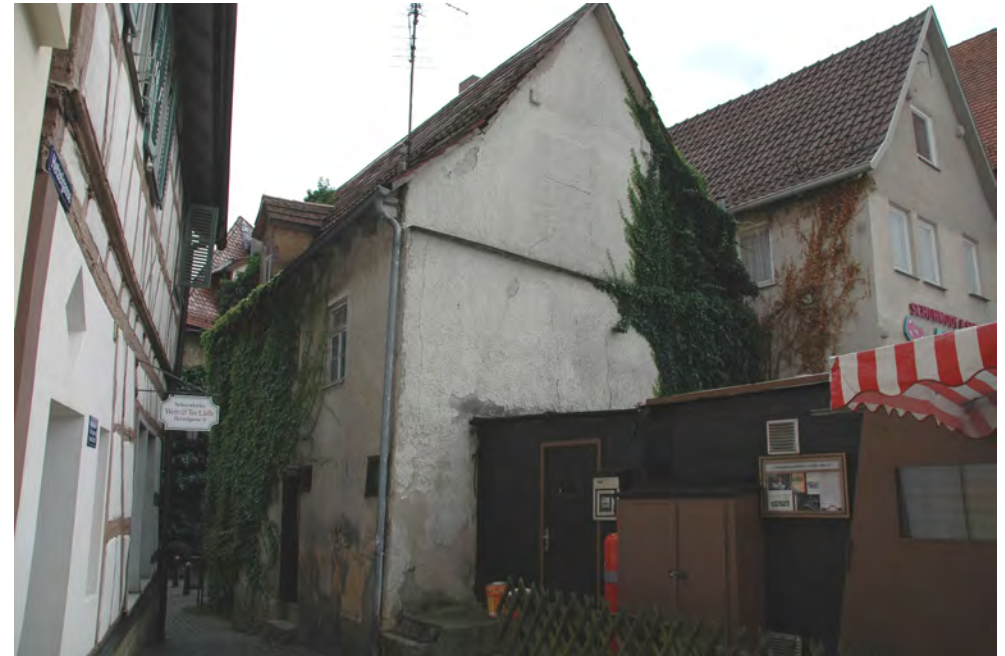
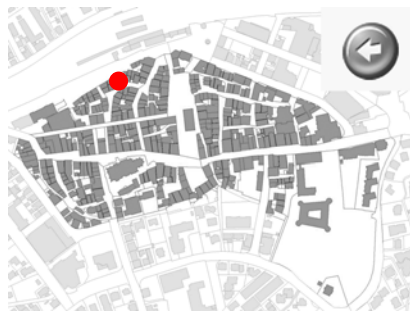
Hetzelgasse 8

Zweigeschossiges Fachwerkhaus über massivem Sockel, verputzt, Satteldach mit Gaube; 18./19. Jahrhundert mit nachträglichen Überformungen.

Das über schmalem Grundriss errichtete und weitgehend unveränderte Gebäude ist als Bestandteil der Reihe einfacher, unmittelbar an der nördlichen Stadtmauer errichteter ehemaliger Kleinbauern- und Handwerkerhäuser des 18. und 19. Jahrhunderts erhaltenswert.

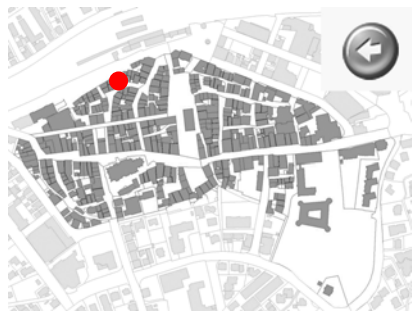
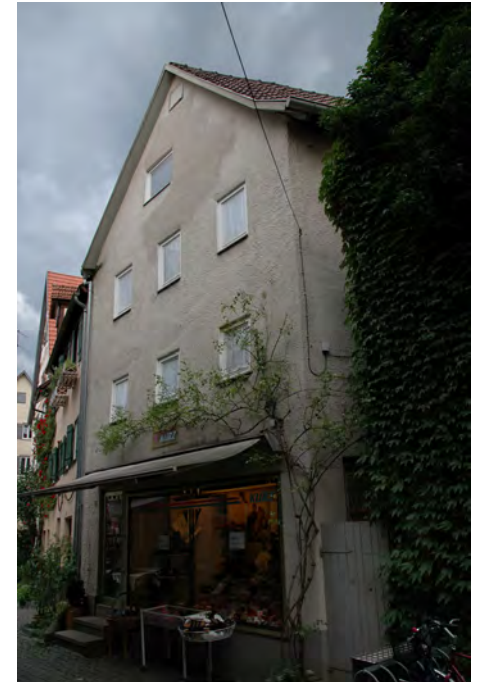
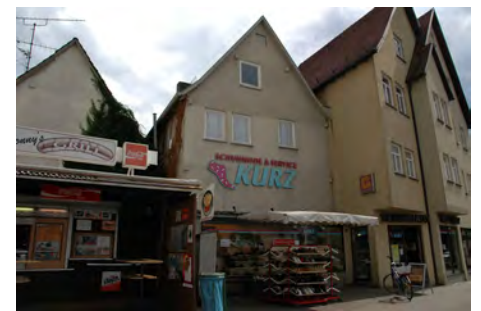
Hetzelgasse 10

Dreigeschossiges Fachwerkhaus mit massivem Erdgeschoss, verputzt, Satteldach; 18./19. Jahrhundert mit nachträglichen Überformungen des 20. Jahrhunderts (u.a. Erdgeschosszone, Fassade, Fenster, Dach).

Das über schmalem, langem Grundriss errichtete Gebäude ist als Bestandteil der Reihe einfacher, unmittelbar an der nördlichen Stadtmauer errichteter ehemaliger Kleinbauern- und Handwerkerhäuser des 18. und 19. Jahrhunderts erhaltenswert.

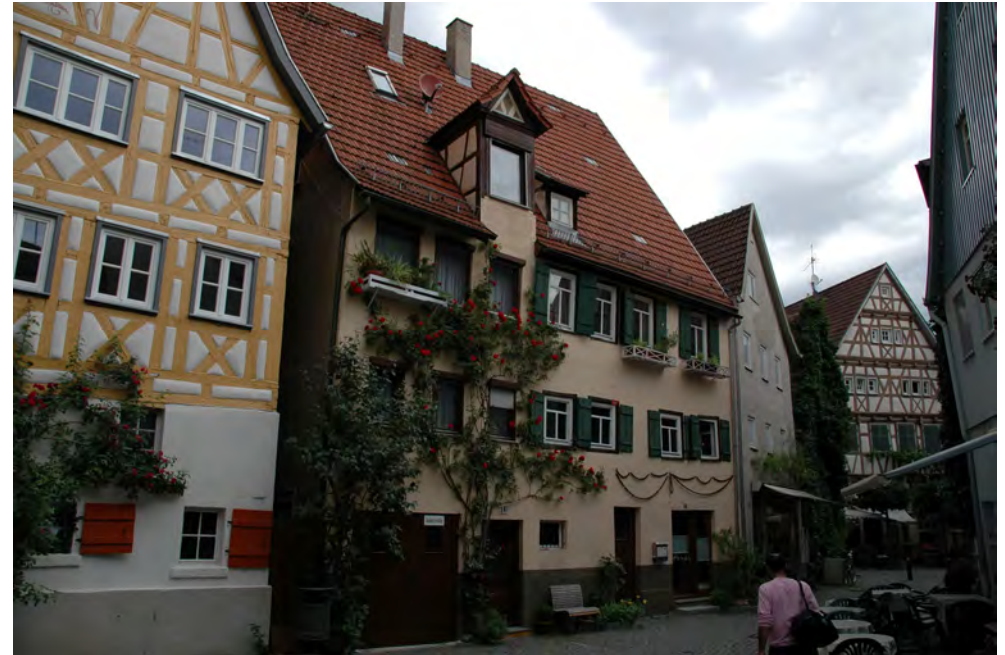
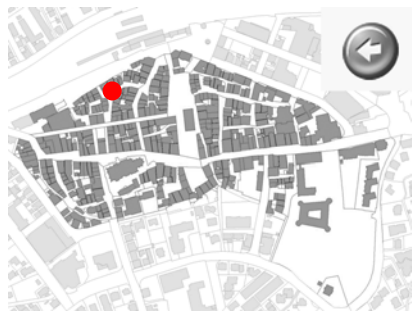
Hetzelgasse 12 und 14

Dreigeschossiges Fachwerkhaus mit massivem Erdgeschoss, verputzt, Satteldach mit Aufzugsgaube; einfache Putzfassade mit regelmäßig angeordneten Fensterachsen; errichtet nach 1743 mit nachträglichen Veränderungen im 20. Jahrhundert (u.a. Umbau der Erdgeschosszone und Herstellung von neuen Öffnungen anstelle der beiden Einfahrten in die Tennen sowie Garageneinbau, Fensterauswechslung, Dachausbau, 1938 und 1958 Änderung der inneren Raumaufteilung, 2005 Innen- und Außensanierung).

Mit seiner die platzartige Aufweitung der Hetzelgasse dominierenden Traufstellung sowie wegen des insgesamt gut überlieferten äußeren Erscheinungsbildes ist das ehemalige Ackerbürgerhaus von dokumentarischem Wert für die Stadtgestalt. Als eines der wenigen ackerbürgerlichen Doppelhäuser Schorndorfs und damit als baulicher Hinweis auf die Siedlungsverdichtung des 18. Jahrhunderts kommt ihm zudem exemplarischer Wert zu.

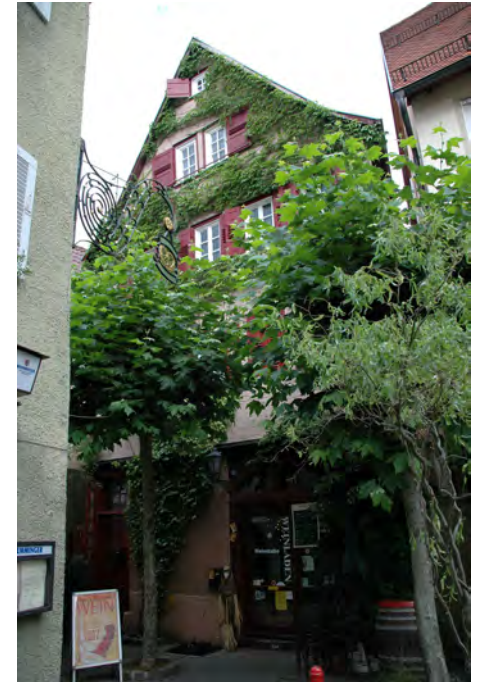
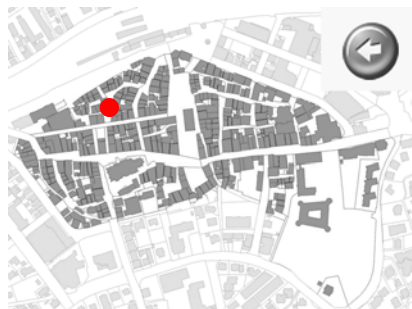
Hetzelgasse 15

Dreigeschossiges Fachwerkhaus mit massivem Erdgeschoss, verputzt, Satteldach; seitliche rundbogige Toreinfahrt in die ehemalige Tenne (heute Ladenlokal), leichter giebelseitiger Vorstoß; 2. Hälfte 18. Jahrhundert, im 20. Jahrhundert Fassade überformt und Ladeneinbau.

Das über schmalem Grundriss errichtete Gebäude ist als Bestandteil der Reihe einfacher, giebelständiger und nach dem Stadtbrand von 1743 entstandener ehemaliger Kleinbauern- und Handwerkerhäuser erhaltenswert.

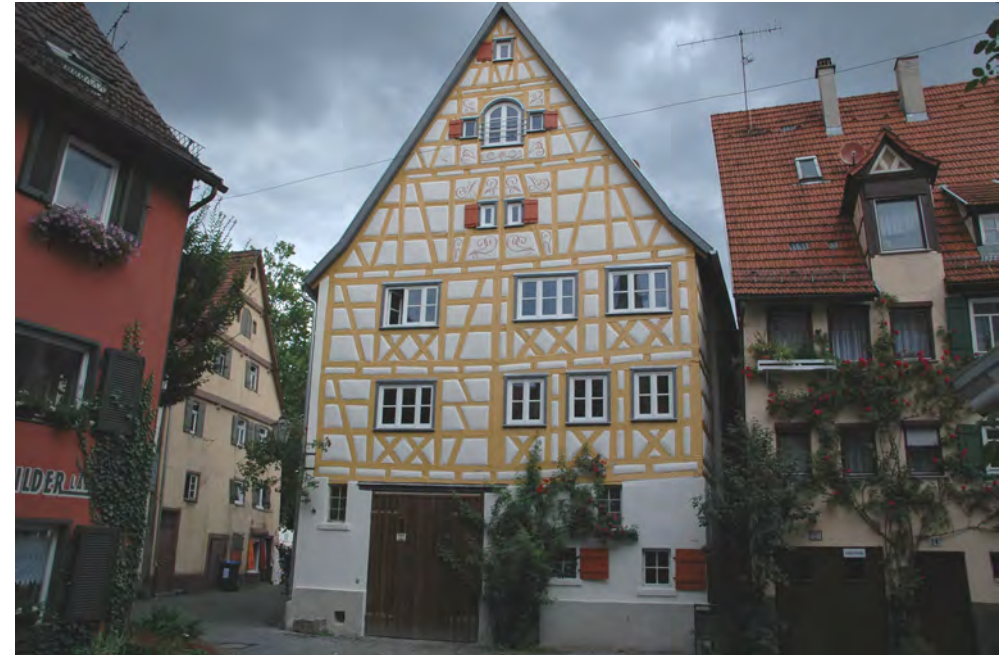
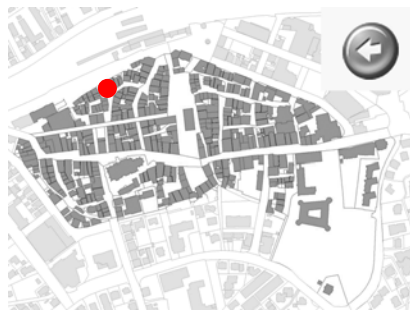
Hetzelgasse 16

Dreigeschossiges Fachwerkhaus mit massivem, verputztem Erd- und niedrigem Zwischengeschoss, dreigeschossiges Satteldach; im Erdgeschoß Toreinfahrt und kleine Fensteröffnungen, das übrige Gebäude mit farbig gefassten Fachwerk zum Teil mit geschosshohen Streben und einfachen Andreaskreuzen, im hohen Giebeldreieck rundbogige Ladeluke und florale Malereien; errichtet 1746 (lt. Feierabendziegel), das Erd- und das Zwischengeschoss nachträglich ausgemauert, 2007/2008 Umbau und umfassende Gebäudesanierung sowie Dachgeschossausbau.

Mit seiner hoch aufragenden Fachwerkgiebfassade bildet das Eckhaus eine wichtige Raumkante an der platzartigen Aufweitung der Hetzelgasse. Wegen seines hohen Überlieferungsgrades und seinem für Mitte des 18. Jahrhunderts charakteristischen Aufriss kommt dem ehemaligen Ackerbürgerhaus Zeugniswert für den Stadtumbau im 18. Jahrhundert zu.

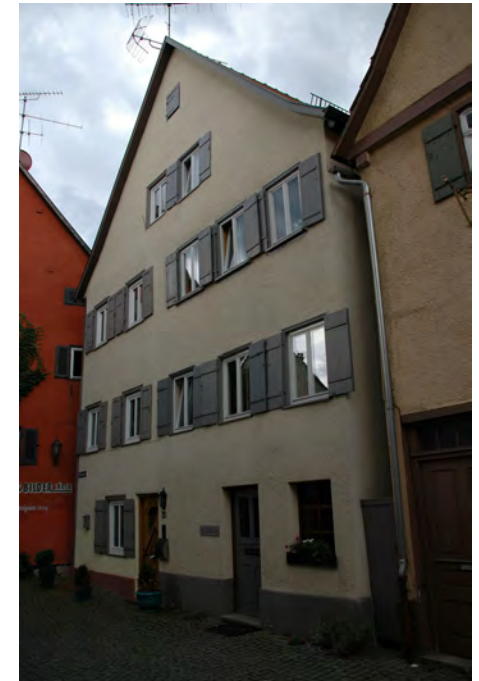
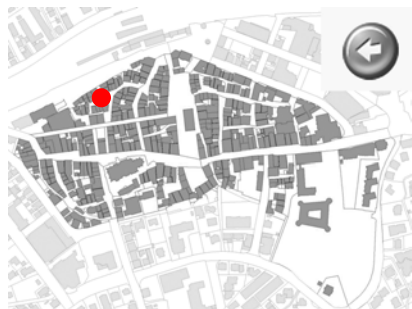
Hetzelgasse 18/20

Dreigeschossiges Fachwerkhaus mit massivem Erdgeschoss, verputzt, Satteldach; einfache Putzfassade mit regelmäßig angeordneten Fensterachsen; errichtet nach 1743 mit nachträglichen Überformungen im 20. Jahrhundert (u.a. Fensterauswechslung und 1985 Fassadensanierung).

Das einfache, als Doppelhaus errichtete Gebäude ist als Bestandteil der Reihe giebelständiger, nach dem Stadtbrand von 1743 errichteter ehemaliger Kleinbauern- und Handwerkerhäuser erhaltenswert für die Stadtstruktur.

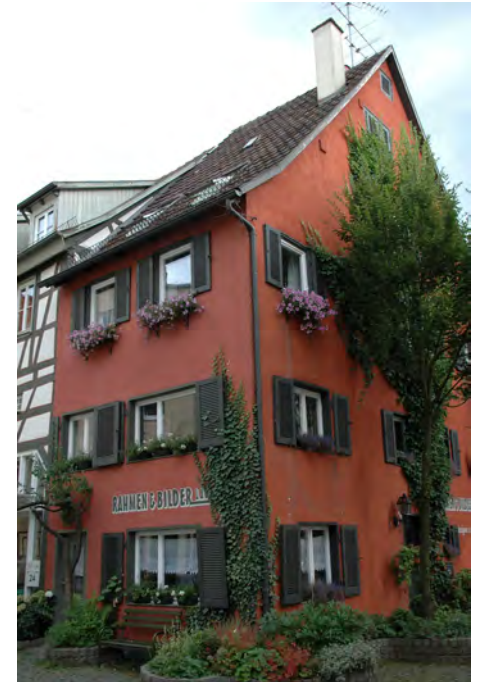
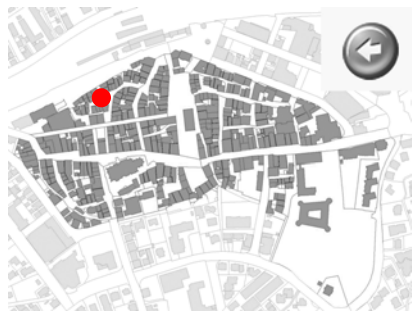
Hetzelgasse 22

Dreigeschossiges Fachwerkhaus wohl mit massivem Erd- und Zwischengeschoss, verputzt, Satteldach; einfach Putzfassade ohne Vorstöße; 2. Hälfte 18. Jahrhundert mit Überformungen den 20. Jahrhunderts (u.a. Fassade, Fenster, Dachausbau mit liegenden Dachfenstern).

Das im Detail veränderte Gebäude ist als Bestandteil der inselartig im Zentrum der Hetzelgasse platzierten Baugruppe und als wichtige Raumkante vor allem aus städtebaulichen Gründen erhaltenswert.

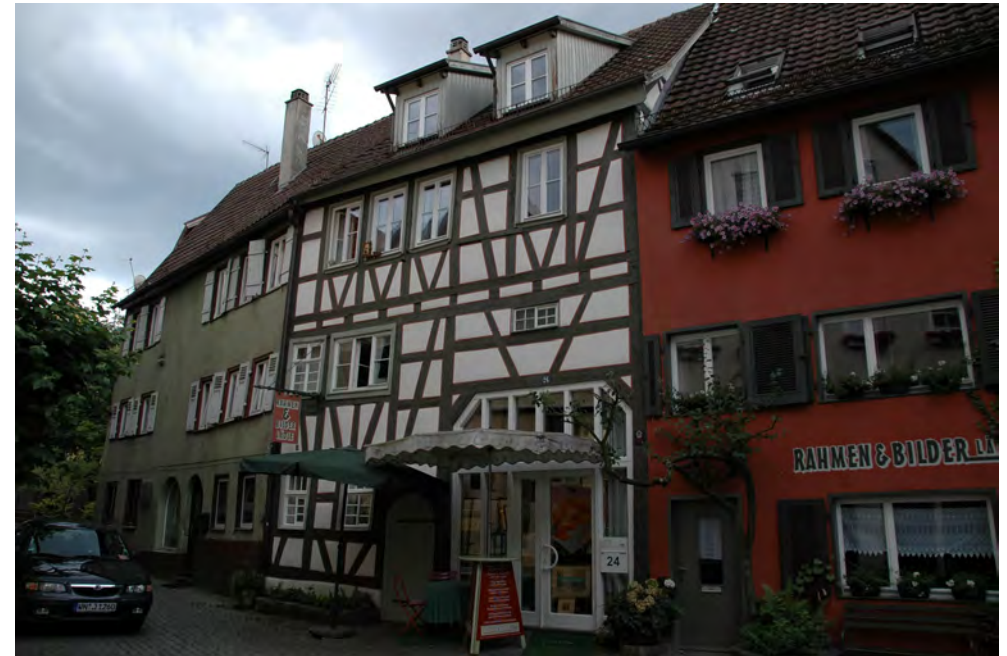
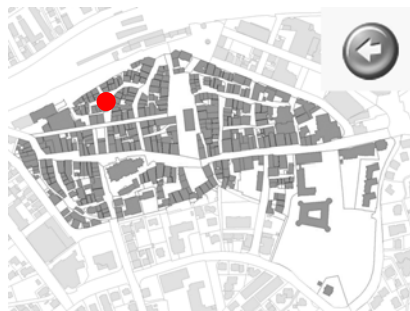
Hetzelgasse 24

Dreigeschossiges Fachwerkhaus mit Satteldach; konstruktives Fachwerk mit durchgehenden Streben, seitliche Toreinfahrt in die ehemalige Tenne (heute Galerie), kleiner mittig liegender Hauseingang; errichtet nach 1753, im 20. Jahrhundert mehrfach saniert (1951, 1970, 1996, damals u.a. Einbau eines Aufzugs, Dachausbau mit Gauben).

Das insgesamt gut überlieferte Barockgebäude mit charakteristischem Aufriss ist als Bestandteil der inselartig im Zentrum der Hetzelgasse platzierten Baugruppe von dokumentarischem Wert für die Stadtgestalt und –struktur.

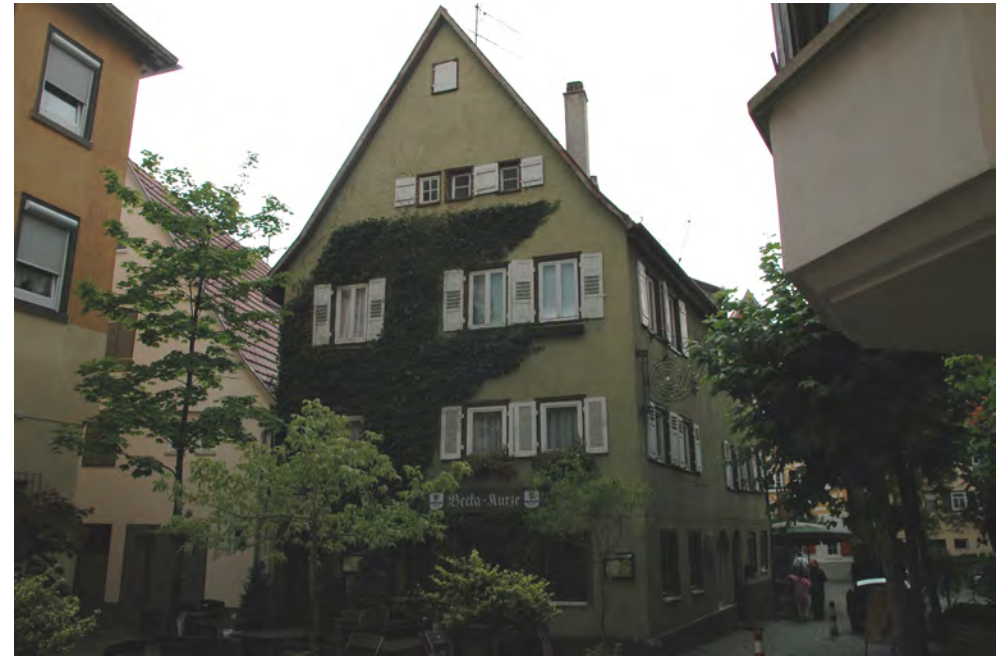
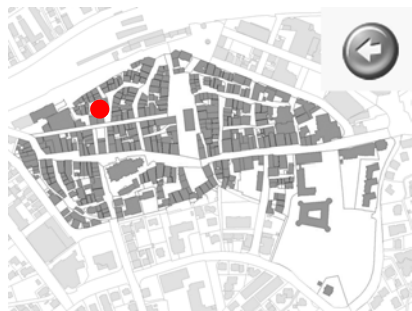
Hetzelgasse 26

Dreigeschossiges Fachwerkhaus mit massivem Erdgeschoss, verputzt, Satteldach; 2. Hälfte 18. Jahrhundert mit Überformungen den 20. Jahrhunderts (u.a. Erdgeschosszone, Fassade, Fenster).

Das im Detail veränderte Gebäude ist als Bestandteil der inselartig im Zentrum der Hetzelgasse platzierten Baugruppe und als wichtige Raumkante vor allem aus städtebaulichen Gründen erhaltenswert.

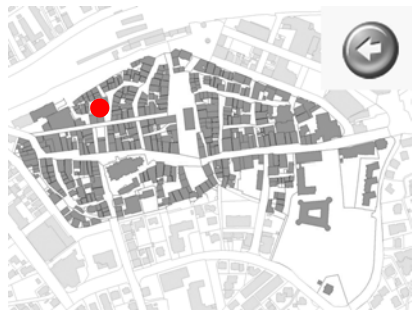
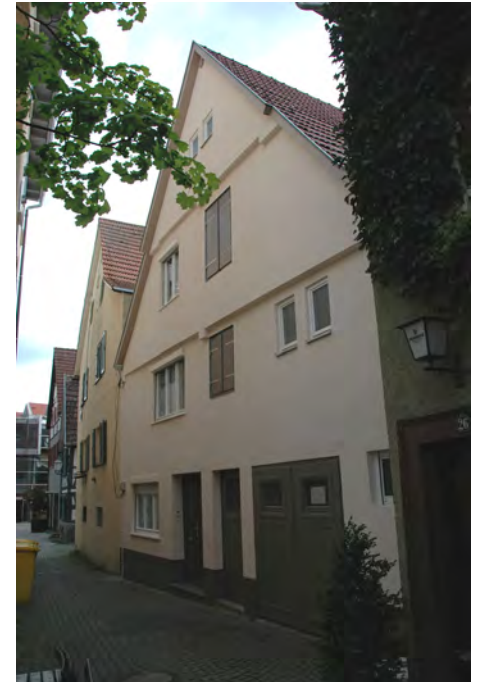
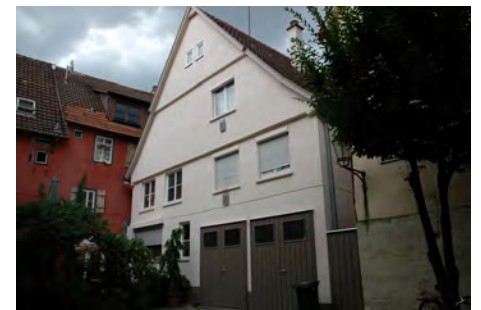
Hetzelgasse 28

Zweigeschossiges Fachwerkhaus mit massivem Erd- und Zwischengeschoss, verputzt, Satteldach; einfache Putzfassade, giebelseitig leichte Vorstöße; 2. Hälfte 18. Jahrhundert, im 20. Jahrhundert umfassend saniert (u.a. Fassade, Dach, Fenster, Garageneinbauten).

Das in verdichteter städtebaulicher Lage stehende und 1833 als Scheune genutzte Doppelwohnhaus ist als Bestandteil der Reihe einfacher, ehemals einer unteren städtischen Bürgerschicht zuzuordnender Kleinbauern- und Handwerkerhäuser und damit als Spiegel der historischen Sozialstruktur des Quartiers erhaltenswert.

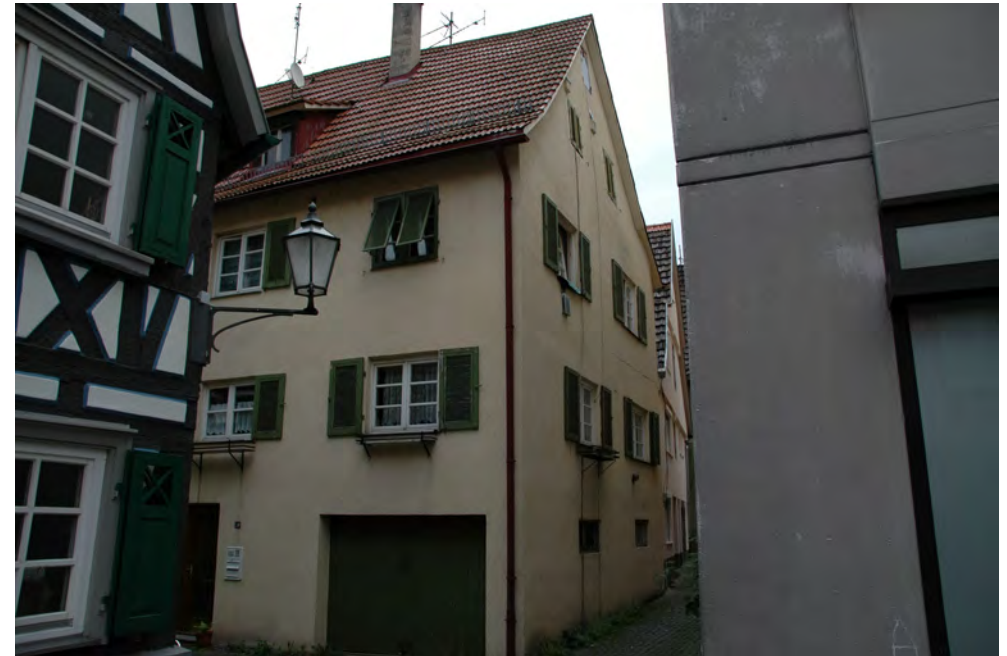
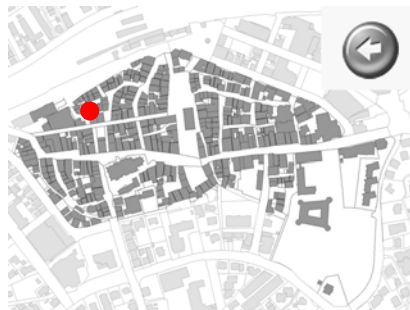
Hetzelgasse 30

Dreigeschossiges Fachwerkhaus mit massivem Erdgeschoss (wohl ehemaliger Stall), verputzt, Satteldach; 2. Hälfte 18. Jahrhundert, im 20. Jahrhundert überformt.

Das in verdichteter städtebaulicher Lage stehende Gebäude ist als Bestandteil der Reihe einfacher, ehemals einer unteren städtischen Bürgerschicht zuzuordnender Kleinbauern- und Handwerkerhäuser und damit als Spiegel der historischen Sozialstruktur des Quartiers erhaltenswert.

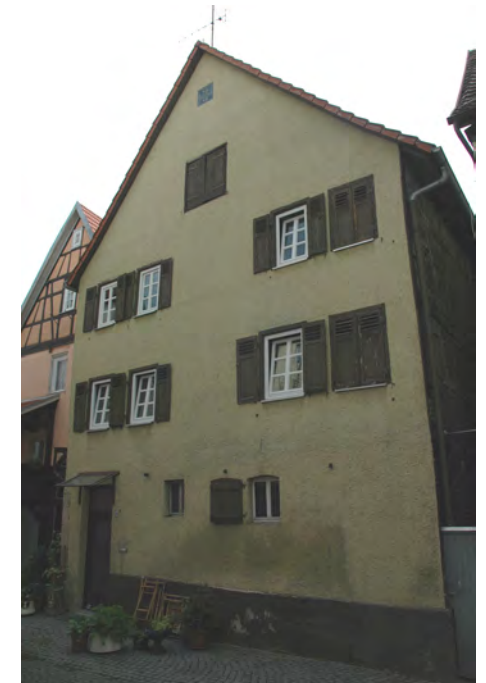
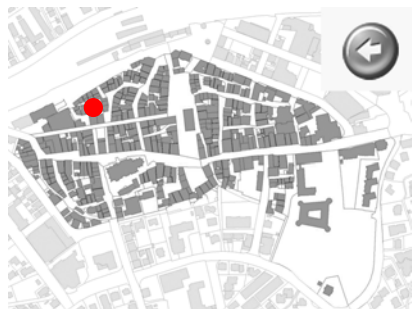
Dreigeschossiges Fachwerkhaus mit massivem Erdgeschoss (wohl ehemaliger Stall), verputzt, Satteldach; 2. Hälfte 18. Jahrhundert, im 20. Jahrhundert überformt (u.a. 1984 Fassade, Fenster, Dach).

Das in verdichteter städtebaulicher Lage stehende Gebäude ist als Bestandteil der Reihe einfacher, ehemals einer unteren städtischen Bürgerschicht zuzuordnender Kleinbauern- und Handwerkerhäuser und damit als Spiegel der historischen Sozialstruktur des Quartiers erhaltenswert.

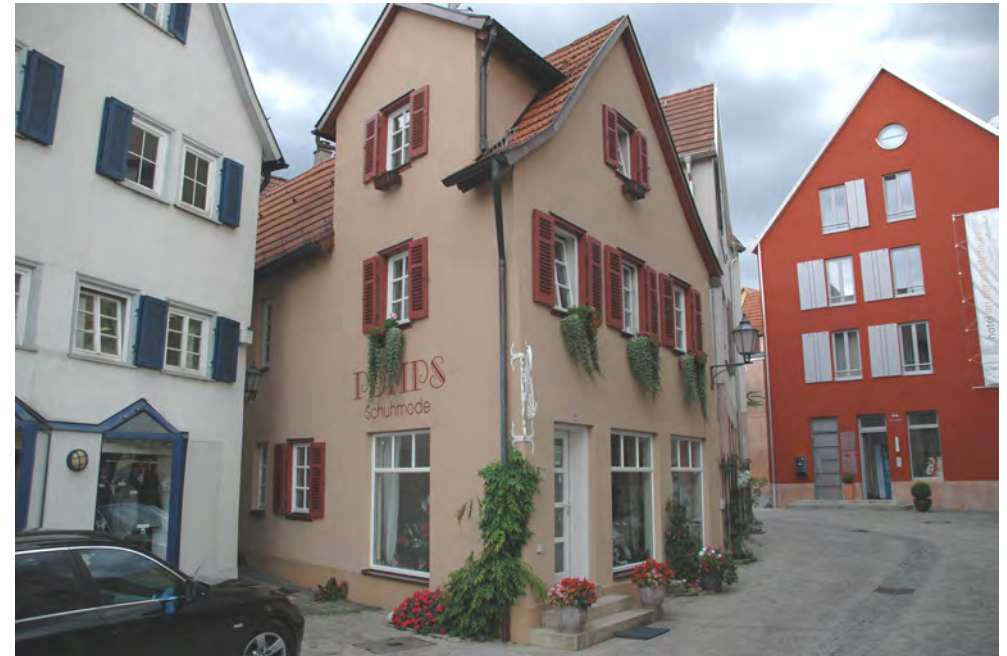
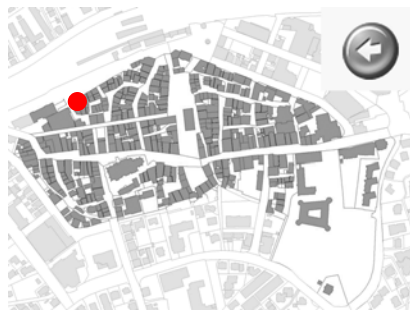
Schmale, parallel zur Höllgasse, von der Nordostecke des Marktplatzes ausgehende und an der Nordseite der Oberen Stadt verlaufende Gasse; der Name von der Höllgasse abgeleitet und im lokalen Sprachgebrauch auch „Spanische Küste“ genannt; das nördliche Gassenbild von auf der Stadtmauer aufsitzenden, giebelständigen Wohnhäusern des 17./18. Jahrhunderts geprägt (Schulstraße 6, 8, 10 und 12), das südliche Gassenbild von den Rückfronten der Häuser der Höllgasse gesäumt; wohl ursprünglich als Mauerweg angelegt und im Zuge der Siedlungsverdichtung nachträglich bebaut.

Mit ihrer charakteristischen, gewachsenen Parzellenstruktur und der überwiegend aus dem 17./18. Jahrhundert stammenden, gut überlieferten Bebauung in Stadtrandlage hat die Hintere Höllgasse dokumentarischer Wert.

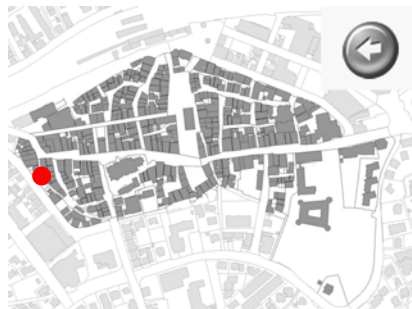
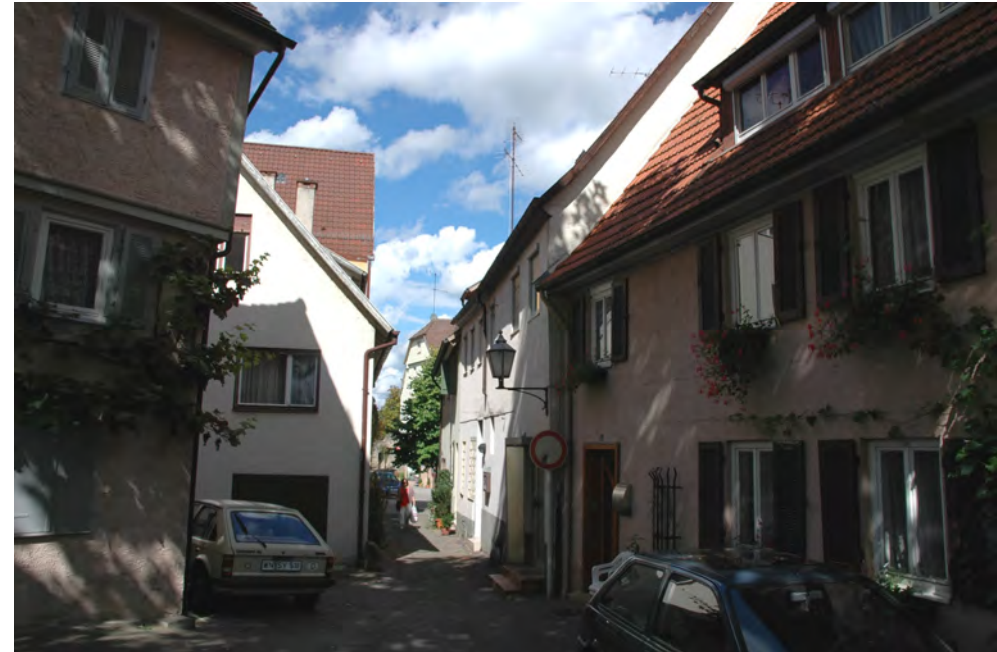
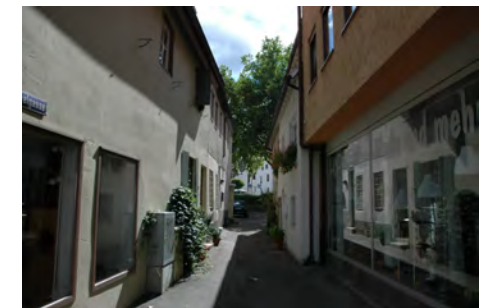
Höhe Nr. 5, nach Norden

Ehemalige Mauergasse an der Südwestseite der Unteren Stadt, im Süden in die Schlichtener Straße, im Norden in die G.-Daimler-Straße mündend, im Mittelteil von der Römmelgasse tangiert; die Gassenbild zu beiden Seiten fast ausschließlich von Traufseitbauten geprägt, die Ostseite zumeist von Rück- und Seitenfassaden der Gebäude an der Römmelgasse begrenzt, an der Westseite Fortsetzung der Bebauung der G.-Daimler-Straße und sowie die rückwärtigen Seiten der Bebauung der Urbanstraße; neben einfachen, oft stark überformten Handwerker und Ackerbürgerhäusern vor allem der ehemalige, später zum Wohnhaus umgebaute Stadtmauerturm (Nr. 8) zu erwähnen, weitere Reste der Stadtmauer im Gebäude Römmelgasse 18 verlaufend; angelegt im Zuge der Ummauerung der Stadt im 14. Jahrhundert.

Die Hintere Römmelgasse ist als alter Stadtmauerweg mit einer charakteristischen kleinteiligen Bebauungs- und Parzellenstruktur sowie mit den Resten der mittelalterlichen Befestigungsanlage von dokumentarischem Wert.
