Denkmalpflegerischer Werteplan Gesamtanlage Schorndorf

**DENKMALPFLEGERISCHER WERTEPLAN
GESAMTANLAGE SCHORNDORF**

Regierungspräsidium Stuttgart, Referat Denkmalpflege

Schorndorf, Rems-Murr-Kreis

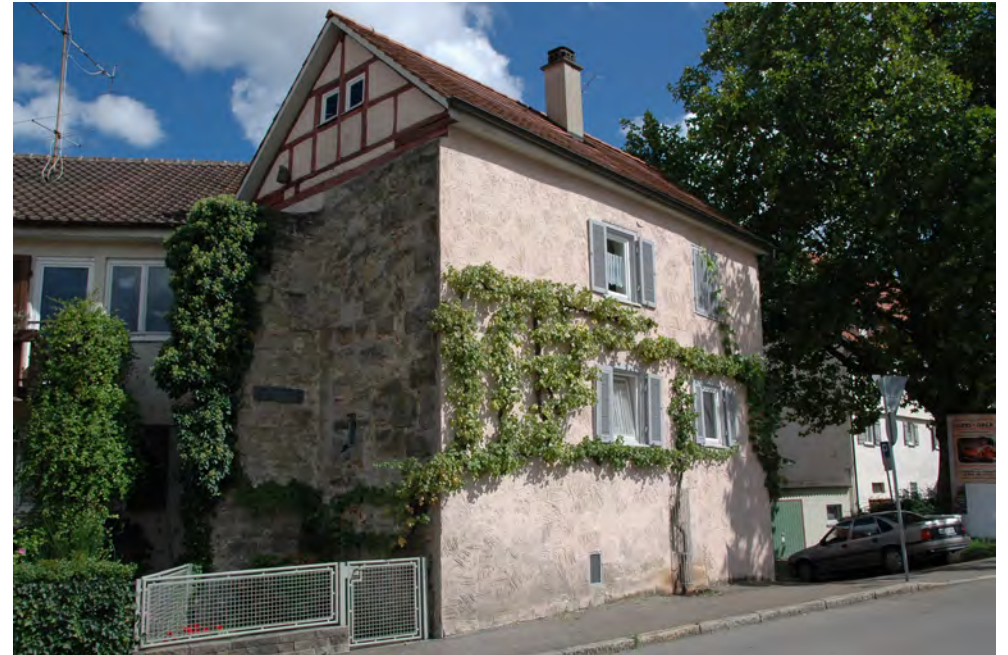
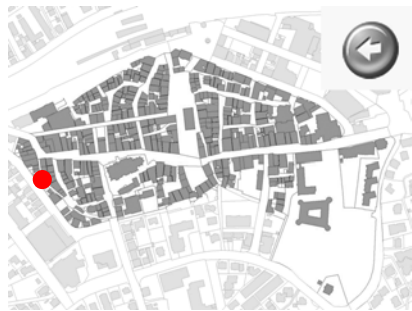
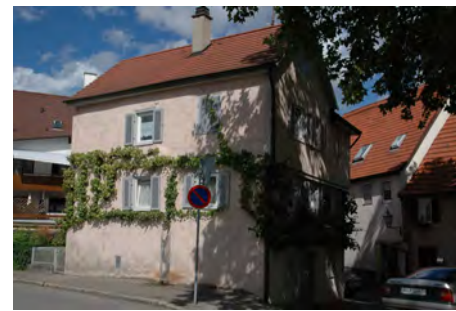
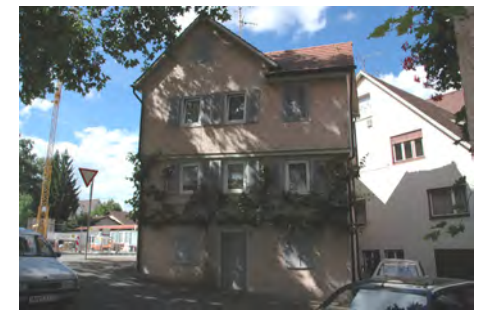
Nordwestansicht

Zur Sachgesamtheit Stadtbefestigung gehörend; zweigeschossiger, z.T. in Haustein, z.T. in Bruchstein errichteter „Mauererker“ mit Satteldach mit Fachwerkgiebel; an der nördlichen Giebelseite Schießscharte erhalten bzw. ein Stadtmauerrest anschließend; in weiten Teilen 14. Jahrhundert, im 19. Jh. gegen die Hintere Römmelgasse erweitert, durchfenstert und gegen Süden mit einer Schauseite versehen.

Bereits im späten 16. Jh. wurden die sog. Mauererker ärmeren Bevölkerungsschichten zum Wohnen überlassen.

Der aus dem 14. Jahrhundert stammende Befestigungsabschnitt ist für die damalige Stadterweiterung (Verbindung Obere und Untere Stadt) von hohem Zeugniswert. Als einer der beiden letzten von insgesamt 18 mittelalterlichen Türmen, hat der Mauererker zudem hohen exemplarischen Wert.

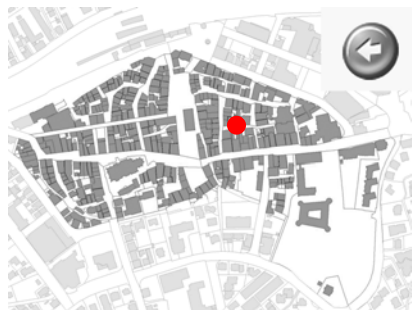
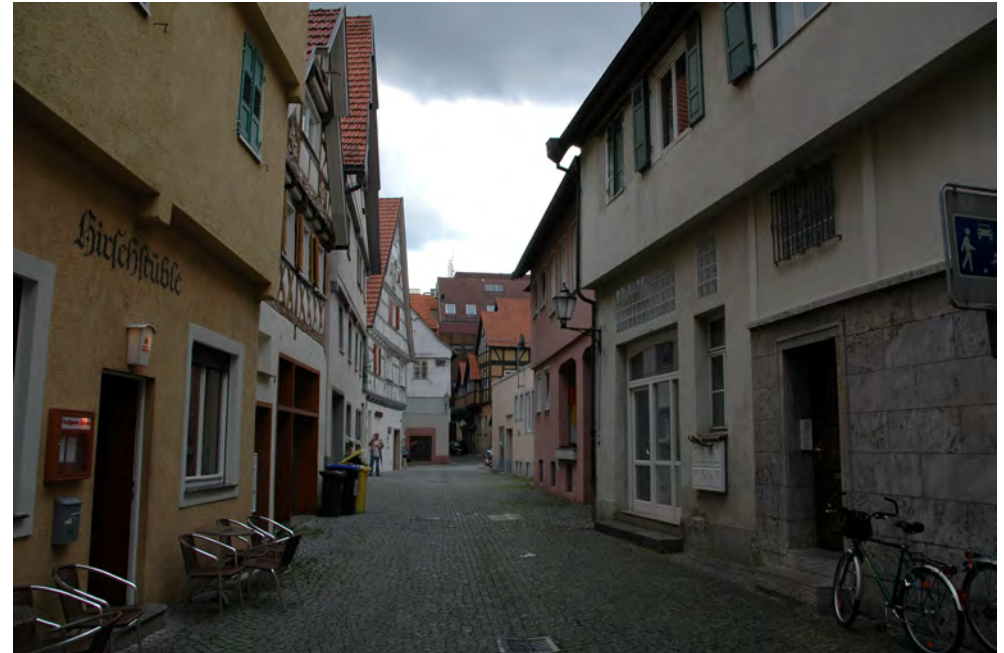
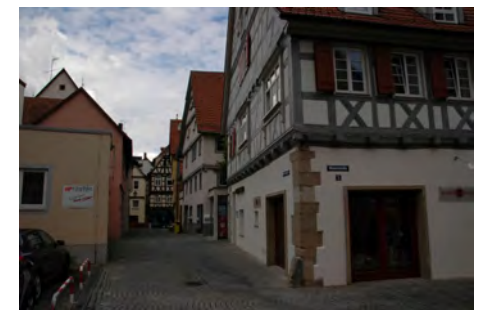
Höhe Nr. 8, nach Osten

Schmale nördliche Parallelstraße zur Johann-Philipp-Palm-Straße, urspr. zwischen Konstanzer-Hof-Gasse und Wallstraße verlaufend; das Gassenbild durch zwei- bis dreigeschossige, ehemalige Ackerbürgerhäuser u.a. aus der Zeit um 1700 geprägt, die Nordseite in der Mehrzahl Kulturdenkmale, die Südseite im gesamten Abschnitt von den modernen Rückgebäuden der Geschäftshäuser an der Johann-Philipp-Palm-Straße gesäumt; angelegt im Zuge des hochmittelalterlichen Stadtgründung, der östliche Abschnitt mit Errichtung eines Kaufhausneubaus im 20. Jahrhundert gekappt.

Als zentrale Verbindungsgasse der Oberen Stadt mit einer zum Teil charakteristischen historischen Bebauungs- und Parzellenstruktur kommt der Hirschgasse dokumentarischer Wert zu.

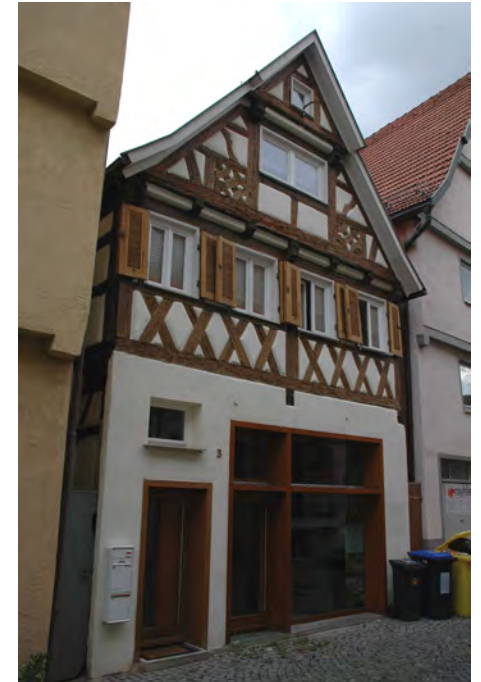
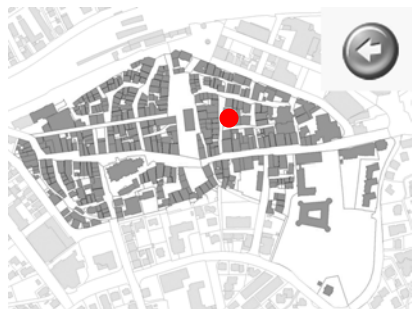
Hirschgasse 5

Dreigeschossiges, verputztes Fachwerkhaus mit nachträglich ausgemauertem Erd- und Zwischengeschoss und Satteldach; am Obergeschoss und am Giebel Vorstöße; errichtet wohl nach 1690, 1953 Erneuerung des Erd- und Zwischengeschosses, dabei Verlust des Scheunenteils, des Kellereingangs und des Rundbogenportals mit profiliertem Gewände, 1980 Fassadensanierung, 2000 Errichtung eines Zwischenbaus zu Moserstraße 5, zudem Fenster- und Türauswechslung, neue Dachdeckung, Giebeldreieck verputzt.

Innerhalb der giebelständigen Reihe frühbarocker ehemaliger Ackerbürgerhäuser kommt dem Gebäude mit seiner in Teilen noch erhaltenen originalen Bausubstanz Zeugniswert für die Stadtstruktur und das Bauen und Wohnen im späten 17. Jahrhundert zu.

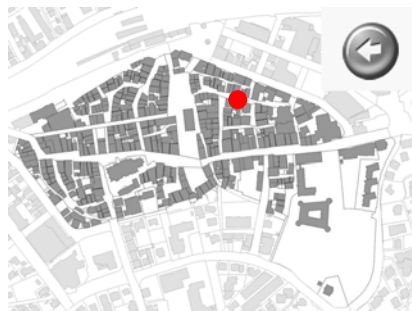
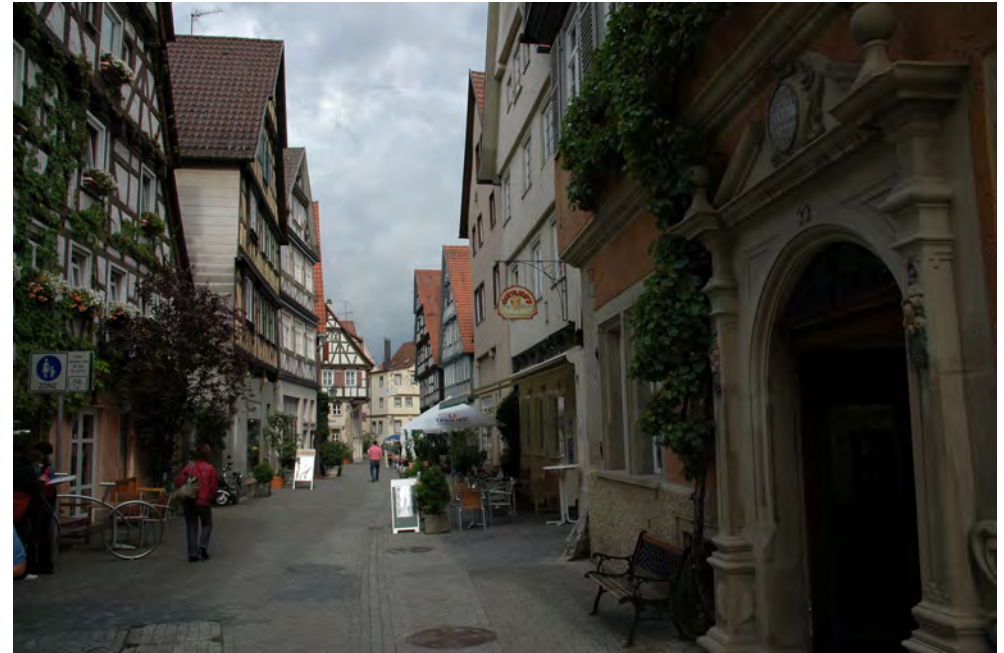
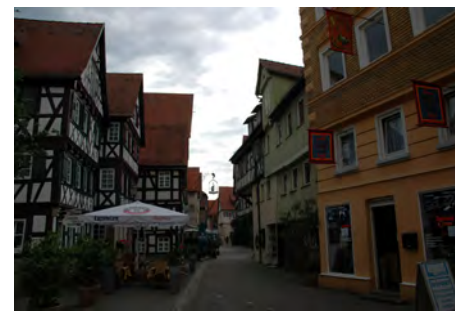
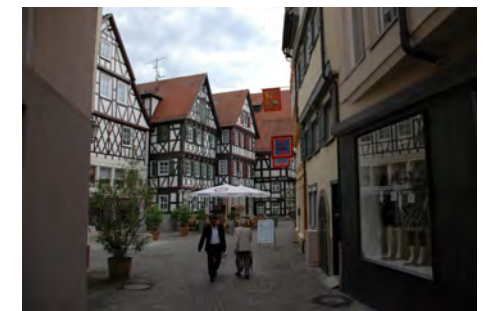
Höhe Nr. 22, nach Nordwesten

Breite, parallel zur nördlichen Stadtmauer bzw. zur Hinteren Höllgasse verlaufende Gasse zwischen dem Marktplatz im Westen und der Wallstraße im Osten; der Name von „Helle Gasse“ abgeleitet, dieser auf punktuelle Verbreitungen nach dem Brand von 1690 zurückgehend; das Gassenbild von zwei- bis dreigeschossigen, giebelständigen Ackerbürgerhäusern (deren Hauszugänge jeweils an der Hinteren Höllgasse) des 17./18. Jahrhunderts geprägt, darunter fast ausschließlich Kulturdenkmale; angelegt als Teil der mittelalterlichen Stadtanlage, nach 1690 punktuelle Grundrisskorrekturen mit räumlichen Aufweitungen (Höhe Nr. 9 und 12 oder bei Schulstraße 22 und Moserstraße 10).

Als eine der meist frequentiertesten Gassen der Altstadt und neben der Johann-Philipp-Straße die wichtigste Hauptverbindung durch die Obere Stadt, mit einer qualitätvollen, hochwertigen und weitgehend gut überlieferten historischen Fachwerkbauung kommt der Höllgasse hoher Zeugniswert zu.

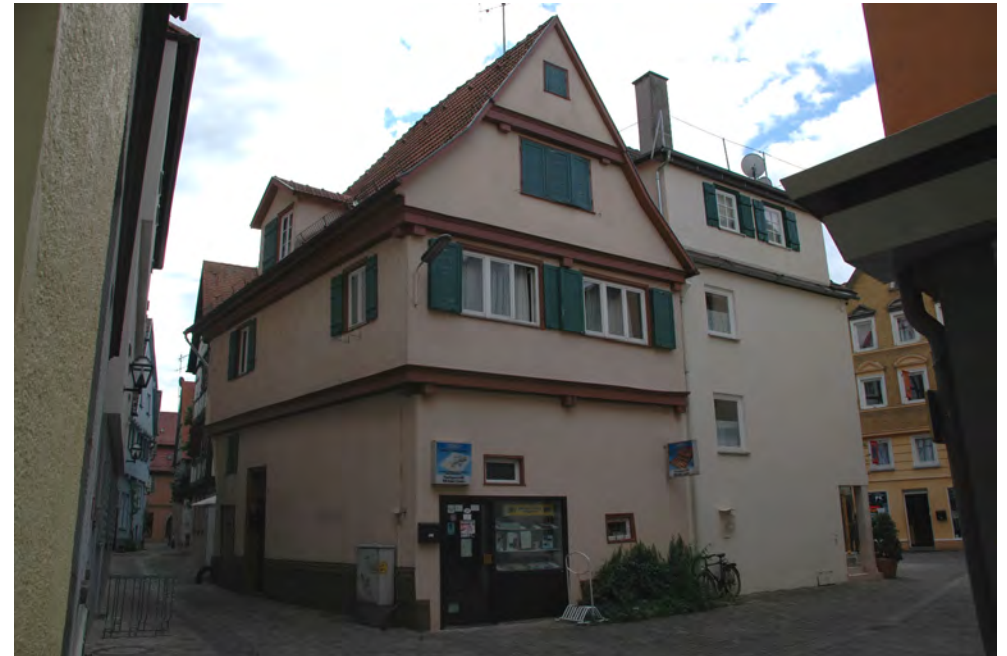
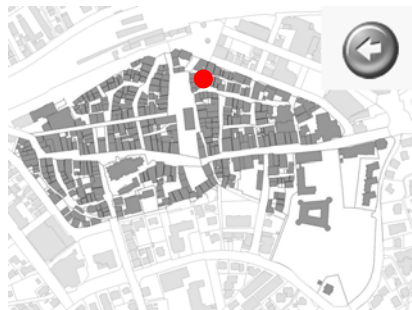
Rückansicht

Zweigeschossiges Fachwerkhaus mit massivem Erd- und Zwischengeschoss, verputzt, Satteldach mit kleinem Zwerchhaus; Vorstöße nachträglich verschalt; spätes 17. Jahrhundert, 1980 Ladeneinbau (Schaufenster anstelle Garage), 1987 Fassadenneuanstrich, neue Dachdeckung.

Das in Ecklage zur Hinteren Höllgasse stehende Gebäude hat neben seiner städtebaulichen Funktion als wichtiger Kopfbau exemplarischen Wert als einfaches, gut überliefertes Ackerbürgerbürgerhaus des späten 17. Jahrhunderts.

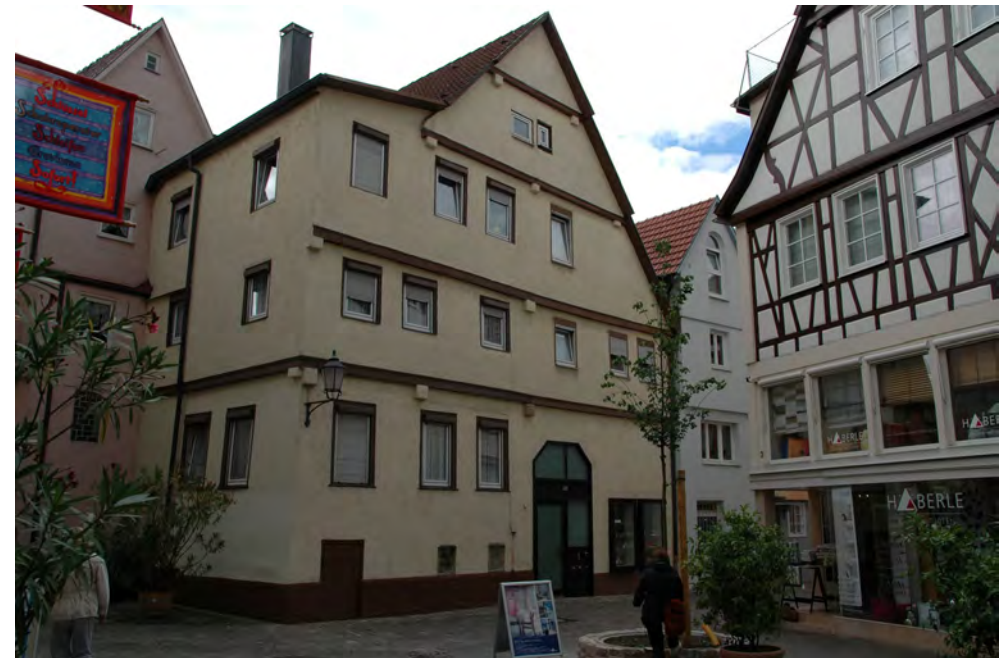
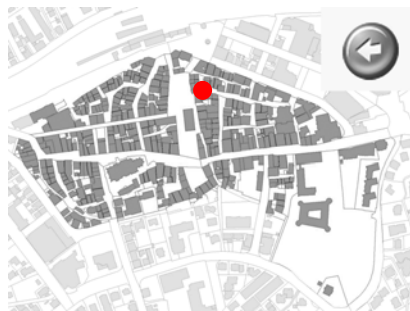
Höllgasse 5

Dreigeschossiges Fachwerkhaus über hohem, massivem Sockel, Satteldach mit nachträglicher Gaube; Südfassade mit Andreaskreuzen und stark profilierten Vorstößen, im Giebel-dreieck Aufzugsluken, Nordfassade mit geschosshohen Streben; errichtet um 1700, 1960 Instandsetzung der Nord- und der Südseite, 1980 Einbau neuer Sprossenfenster, 1981 neue Dachdeckung und Dachausbau, 1984 Fassadensanierung, 1999 Nutzungsänderung im EG (Weinstube).

Das über schmalen Grundriss errichtete und in weiten Teilen gut überlieferte Fachwerkhaus ist als Bestandteil der giebelständigen, dreigeschossigen und die platzartige Aufweitung der Höllgasse städtebaulich dominierenden frühbarocken Gebäudegruppe von dokumentarischem Wert.

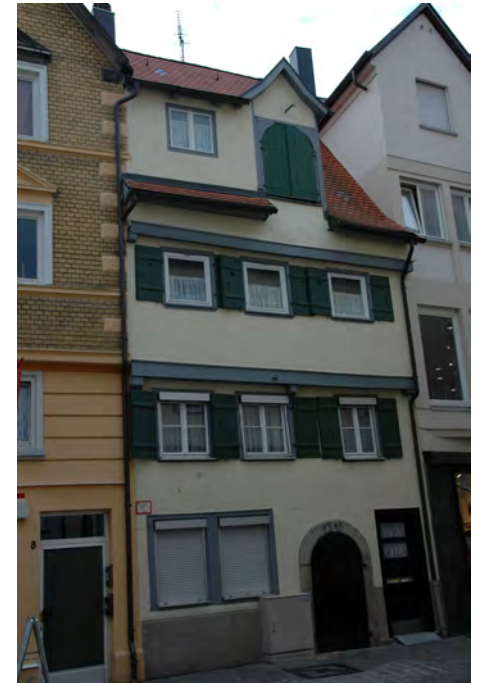
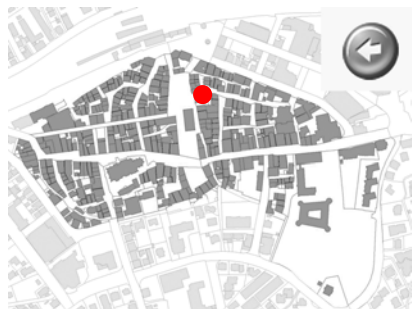
Höllgasse 7

Dreigeschossiges Fachwerkhaus mit massivem Erdgeschoss und Satteldach; Südfassade mit profilierten Vorstößen, im Giebeldreieck Aufzugsluken; errichtet zwischen 1695 und 1718, 1979-81 Umfassende Sanierung, dabei Fachwerkreilegung (innen und außen) und Umnutzung zu Museum.

Das Gebäude ist als Bestandteil der giebelständigen, dreigeschossigen und die platzartige Aufweitung der Höllgasse städtebaulich dominierenden frühbarocken Gebäudegruppe von dokumentarischem Wert. Als Geburtshaus Gottlieb Daimlers (1834-1900) hat es zudem hohen Zeugniswert für die Stadtgeschichte.

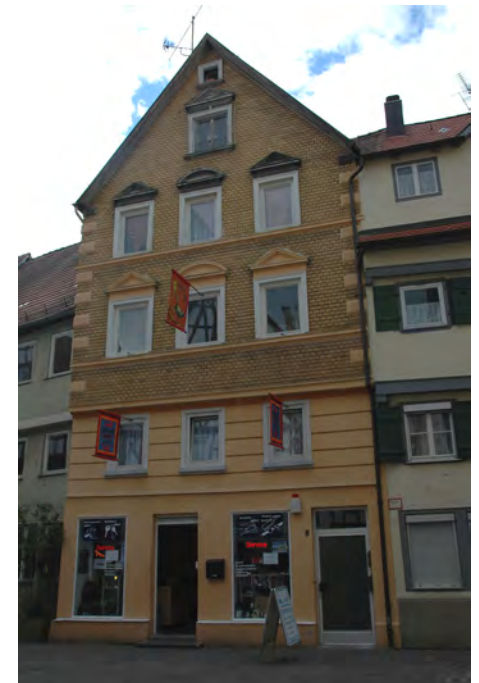
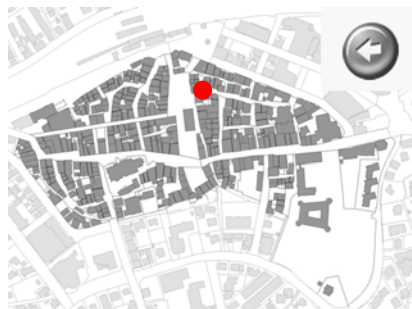
Höllgasse 9

Dreigeschossiger Fachwerkbau mit Satteldach über massivem Sockel; aufwändige Zierfachwerkfassade mit profilierten Vorstößen im Obergeschoss und im Giebel, dreigeschossiges Speicherdach mit segmentbogigen Speichertüren, Kartusche mit Brezel bez. „Johannes Humel 1710“, schmiedeeisernes Wirtshausschild (20. Jh.), errichtet 1710, 1984 umfassende Gebäudesanierung inkl. Fachwerkfreilegung, neue Dachdeckung, Fensterauswechslung.

Das unmittelbar in der nördlichen Blickachse der Konstanzer-Hof-Gasse stehende Gebäude hat wegen seiner räumlichen Dominanz und wegen seines hohen Überlieferungsgrades exemplarischen Wert für den Fachwerkbau des frühen 18. Jahrhunderts.

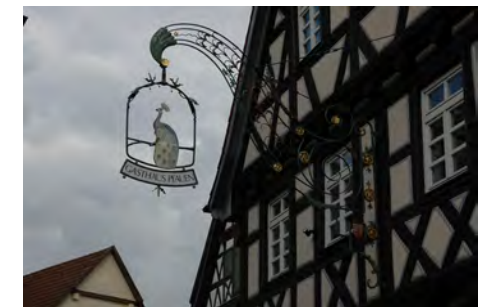
Wirtshausschild

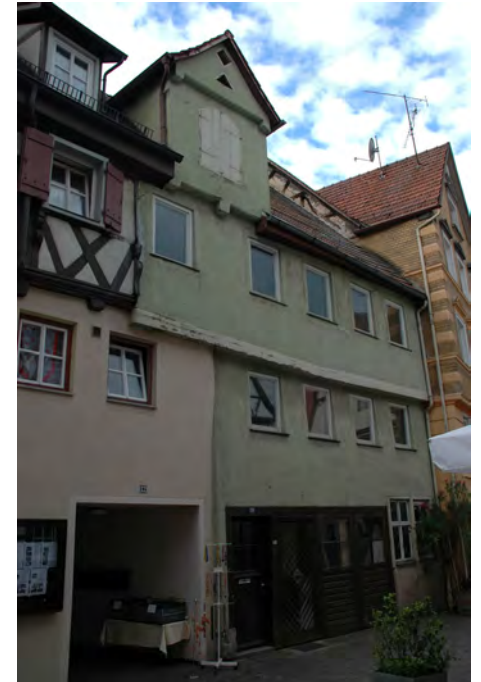
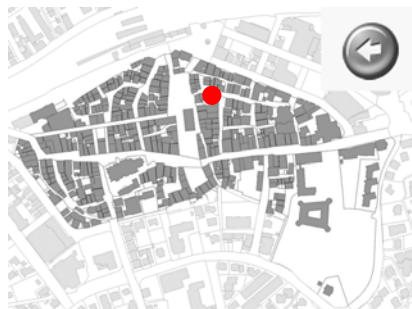
Höllgasse 11 und 11/1

Zweigeschossiges mit Ausnahme der Rückfassade unverputztes Fachwerkgebäude mit Satteldach; farbig gefasste Zierfachwerkfassade mit Vorstößen, dreigeschossiges Speicherdach mit Ladeluken; um 1700, 1968 Fachwerksanierung, 1989 Instandsetzung der Nord- und der Westseite und 1992 der Südseite, 2002 Umbauten im Erdgeschoss für Eisdielen zudem Dachausbau mit Gaube.

Das als Doppelhaus errichtete und in weiten Teil gut überlieferte Gebäude ist als Bestandteil der frühbarocken, giebelständigen Gruppe von Fachwerkhäusern entlang der Höllgasse von hohem dokumentarischem Wert für die Stadtgestalt und -struktur.

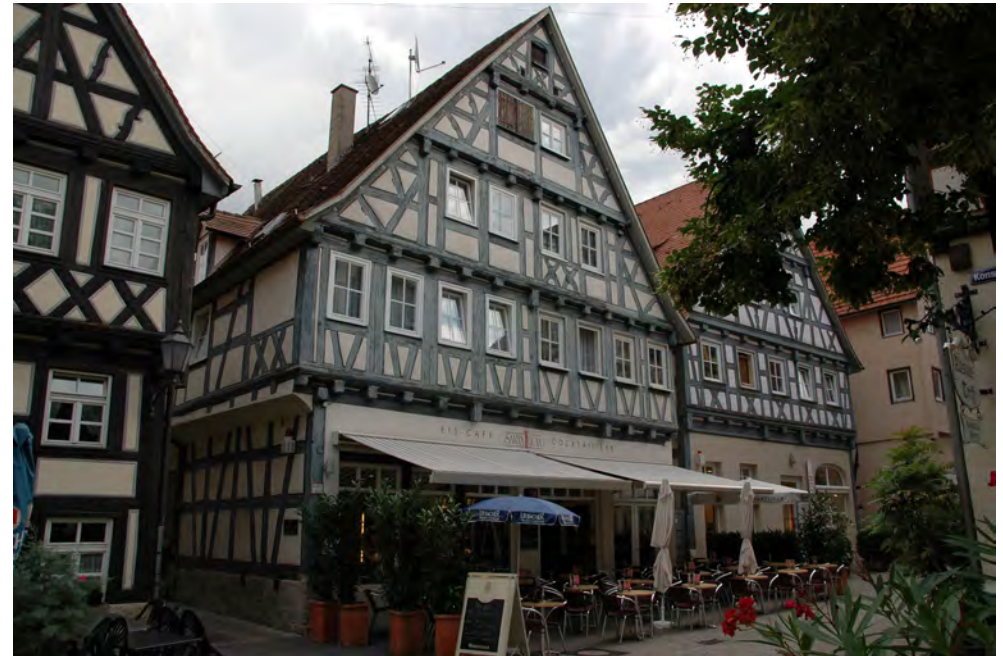
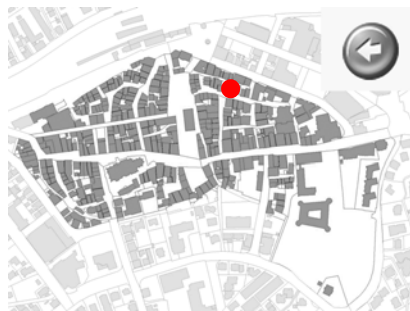
Höllgasse 12

Wohnhaus mit Ladenlokal, ehem. Ackerbürgerhaus

Dreigeschossiges Gebäude mit massivem, verputztem Erd- und Zwischengeschoss, das Obergeschoss und der Giebel in Fachwerk errichtet, Satteldach; Erdgeschoss mit breitem gekehltem Rundbogenportal und renaissancezeitlichen Fenstergewänden, das jüngere Obergeschoss an der Nordostseite weit vorkragend, Speicherdach mit Zierfachwerkformen und Speichertüren; errichtet nach dem Stadtbrand von 1690 auf dem älterem Erdgeschoss und ursprünglich mit dem Nachbarhaus Höllgasse 10 eine Einheit bildend (gemeinsamer Keller), nachträglich geteilt, 1969 und 1976 Außensanierung, 1987 Herstellung eines neuen Dachstuhls unter Beibehaltung des Ostgiebels und umfassende Innen- und Außensanierung. Das Eckgebäude ist neben seiner städtebaulichen Bedeutung vor allem wegen seines spätrenaissancezeitlichen Kerns und den Baudetails sowie den barocken Fachwerkgefüge von hohem Zeugniswert für das bürgerliche Bauen vor dem Stadtbrand bzw. der Wiederaufbauzeit nach 1690.

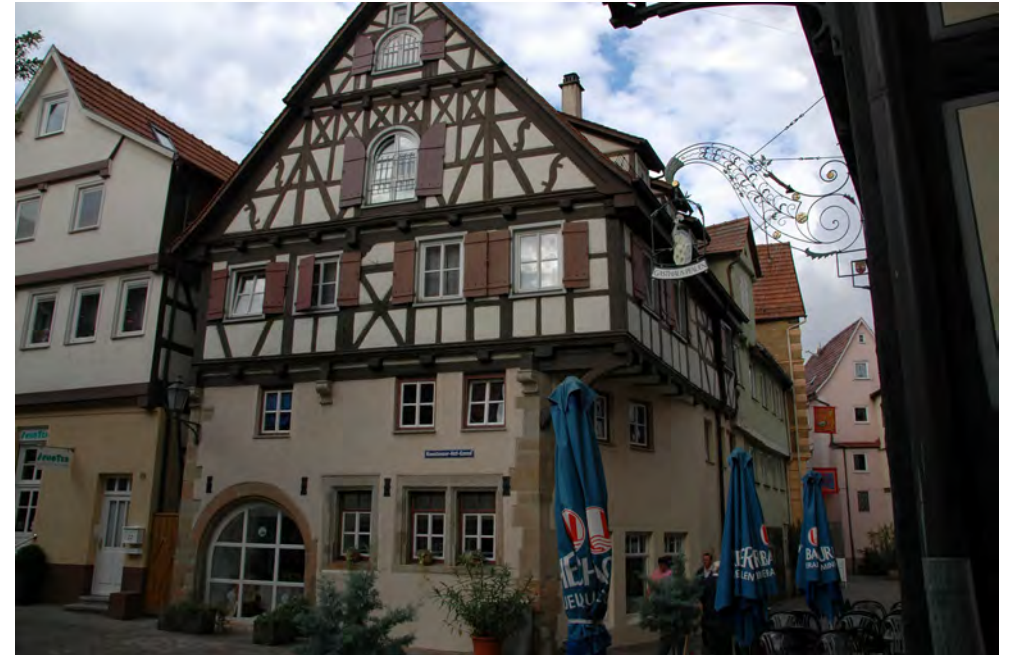
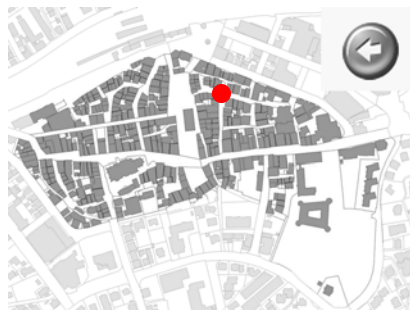
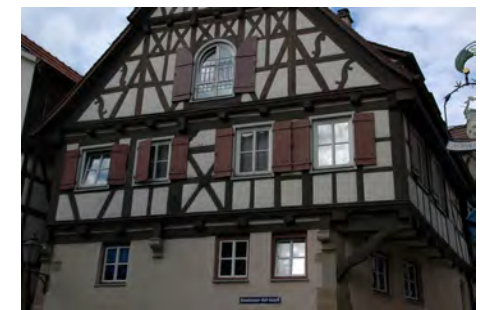
Höllgasse 13

Zweigeschossiges Fachwerkgebäude mit verputztem Erd- und Zwischengeschoss, Satteldach; farbig gefasste Zierfachwerkfassade mit Vorstößen, Andreaskreuzen, Mannfiguren und Feuerböcken; um 1700 mit späteren Veränderungen im 20. Jahrhundert u.a. Veränderung der Erdgeschosszone bzw. teilweiser Rückbau der selbigen (1989) zudem Fassadensanierung, Fensterauswechslung und Dachausbau.

Das in weiten Teil gut überlieferte Gebäude ist als Bestandteil der frühbarocken, giebelständigen Gruppe von Fachwerkhäusern entlang der Höllgasse von hohem dokumentarischem Wert für die Stadtgestalt und -struktur.

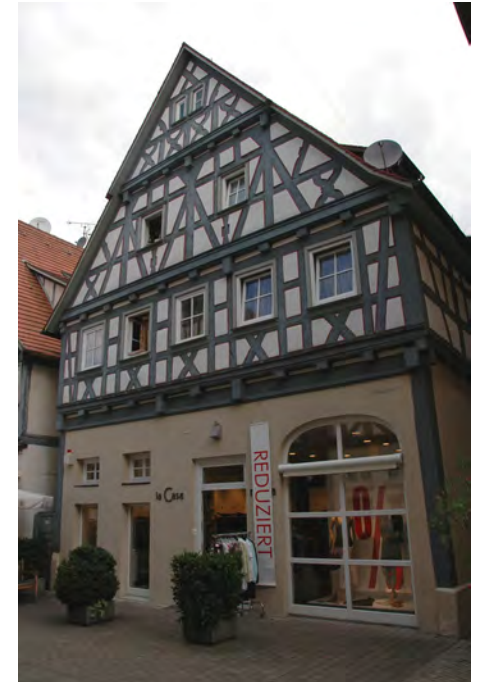
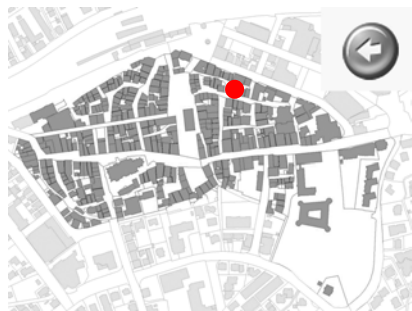
Höllgasse 15

Dreigeschossiges Fachwerkhaus über massivem Sockel, die Nordfassade und Teile der Westfassade verputzt, Satteldach; Fachwerk mit geschosshohen Streben bzw. nasenbesetzten kurzen Streben sowie Andreaskreuzen, giebelseitige Vorstöße, Schwelle an der Traufseite profiliert und kielbogenartig gefast; errichtet um 1700 mit Veränderungen im 20. Jahrhundert vor allem im Erdgeschoss durch Ladeneinbau, zudem 1982 Ausbau Dachgeschoss, 1989 Außeninstandsetzung und Fachwerkkfreilegung, 1994 Teilinstandsetzung der Ostfassade und Dachneueindeckung.

Mit seiner für die Zeit um 1700 etwas ungewöhnlichen Fachwerkkonstruktion (Obergeschosse und Giebel bündig), jedoch mit dem für Ackerbürgerhäuser charakteristischen Aufriss kommt dem insgesamt gut überlieferten Gebäude exemplarischer Wert zu.

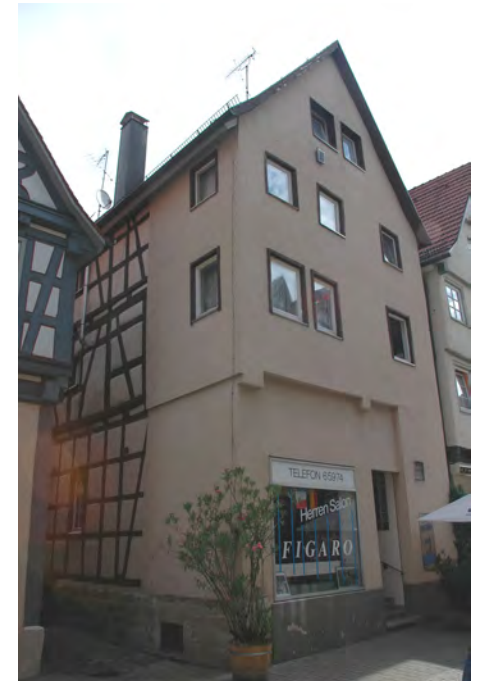
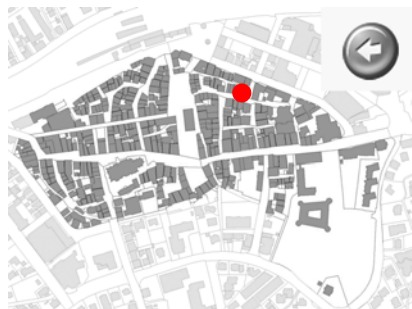
Höllgasse 16

Dreigeschossiges Fachwerkgebäude, das Erd- und das Zwischengeschoss verputzt, Satteldach; charakteristische Erdgeschosszone mit ehem. Scheunentor und Hauseingang, geometrisches Fachwerkgefüge ohne Vorstöße, jedoch mit vorgelegten kräftigen Profilgesimsen, im Giebeldreieck drei Kreisluken; errichtet Ende des 18. Jahrhunderts mit späteren Veränderungen im 20. Jahrhundert (u.a. 1923 bauliche Veränderungen im Erd- und Zwischengeschoss, 1973 Verkleinerung der Ladeluke zum Fenster, Anpassung der Fenstergrößen des 2. OGs an die des 1. OGs und Herstellung der geohrten, profilierten Fenstereintrahmungen).

Das im Detail veränderte spätbarocke ehemalige Ackerbürgerhaus mit repräsentativer Fassade hat hohen exemplarischen Wert für die Stadtgestalt und zeugt mit seinem Aufriss gleichzeitig von der lokalen Fachwerktradition und dem Bemühen um eine ansprechende zeitgenössische Barockfassade.

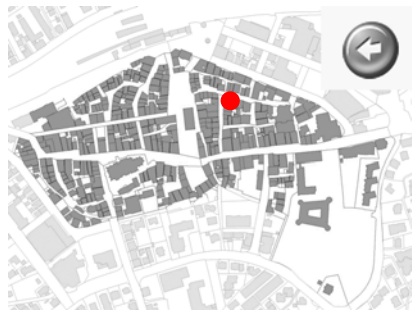
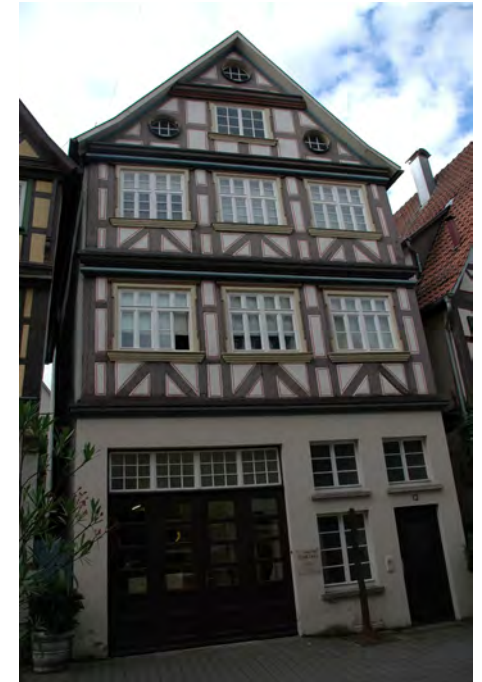
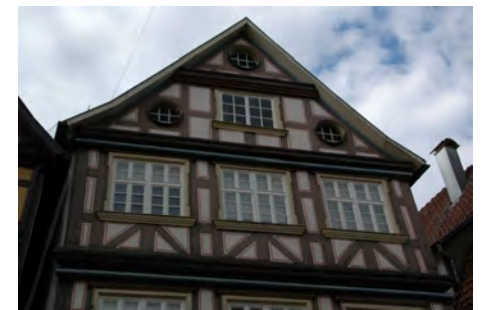
Höllgasse 17

Dreigeschossiges Fachwerkgebäude, verputzt, Satteldach; teilweise verschalte Vorstöße, einige Schwellen mit Profilierungen; spätes 17./frühes 18. Jahrhundert mit späteren Veränderungen im 20. Jahrhundert (1987 Fassadensanierung, 1989 Einbau Café und Veränderung der Erdgeschossfassade, 1992 Garageneinbau und Dachgeschossausbau mit Gauben, zudem Fensterauswechslung).

Das an der Ecke zur Moserstraße stehende Gebäude ist mit seinen charakteristischen Vorstößen und wegen seines Überlieferungsgrades von dokumentarischem Wert für das bürgerliche städtische Bauen in Nachfolge des Stadtbrandes von 1690.

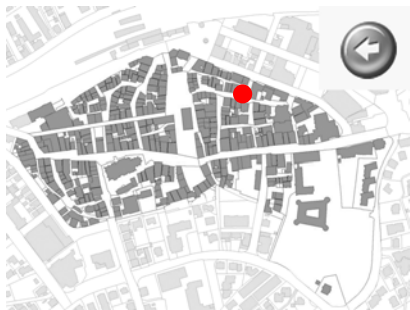
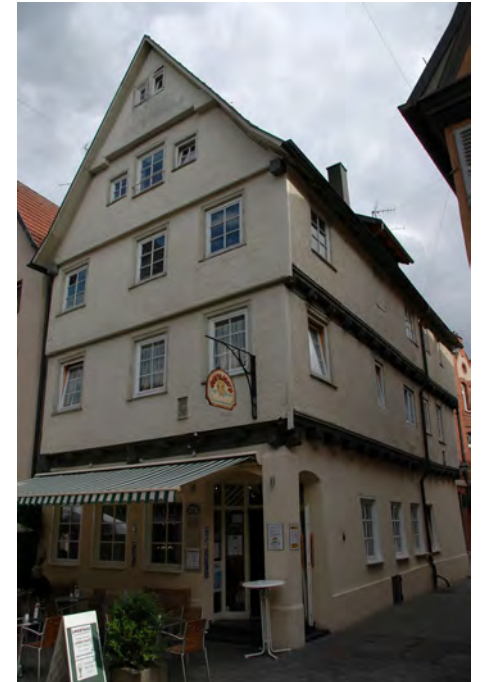
Höllgasse 18

Dreigeschossiges Fachwerkgebäude mit massivem, verputztem Erdgeschoss und verschalter Ostwand, Satteldach; giebelseitig profilierte Vorstöße, über dem wohl älterem Erdgeschoss volutenartige Steinkonsolen, Fachwerk mit Andreas-kreuzen und K-Streben, im 1. und 2. OG jeweils ein Fenstererker; errichtet um 1700 mit nachträglichen Überformungen (u.a. Erdgeschosszone, Verschalung der Ostwand, Fensterauswechslung).

Mit seiner gut überlieferten und mit qualitätvollen Details bereicherten Fachwerkfassade sowie dem älteren Kern ist das Gebäude unabhängig von seinen späteren Veränderungen von exemplarischem Wert für den Fachwerkbau der Zeit um 1700 sowie des Repräsentationsanspruches seines Bauherrn.

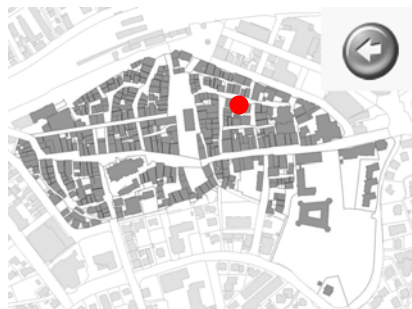
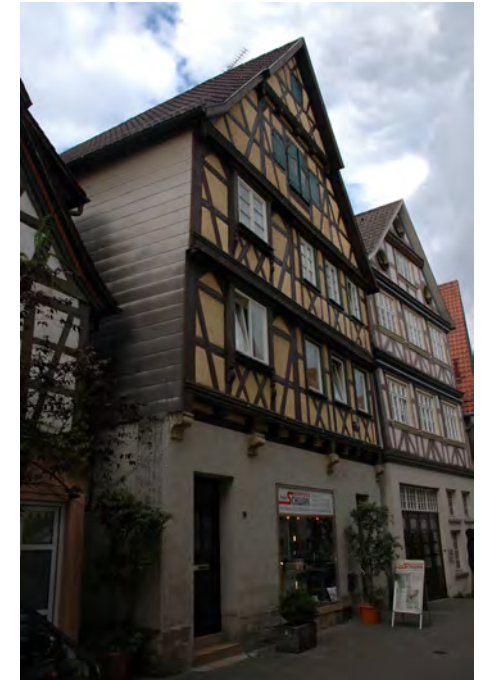
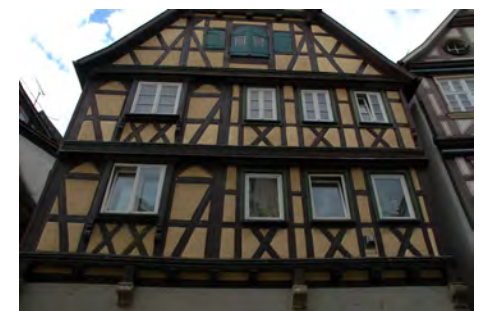
Höllgasse 24

Dreigeschossiges Fachwerkgebäude mit massivem, verputztem Erd- und Zwischengeschoss und Satteldach; Zierfachwerkfassade mit Andreaskreuzen und geschweiften und genasteten Streben, im Giebeldreieck ehem. Speichertüre; errichtet um 1700 mit späteren Veränderungen im 20. Jahrhundert (u.a. 1949 und 1952 Erd- und Zwischengeschoss ausgemauert bzw. umgebaut, 1989/92 teilweiser Rückbau des Erdgeschosses und Einbeziehung des Gebäudes in den benachbarten Kaufhausbau).

Dem ehemaligen Ackerbürgerhaus kommt wegen seines zentralen Standortes am östlichen Eingang der Höllgasse und wegen seiner erhaltenen, für 1700 zeittypischen Zierfachwerkfassade dokumentarischer Wert zu.

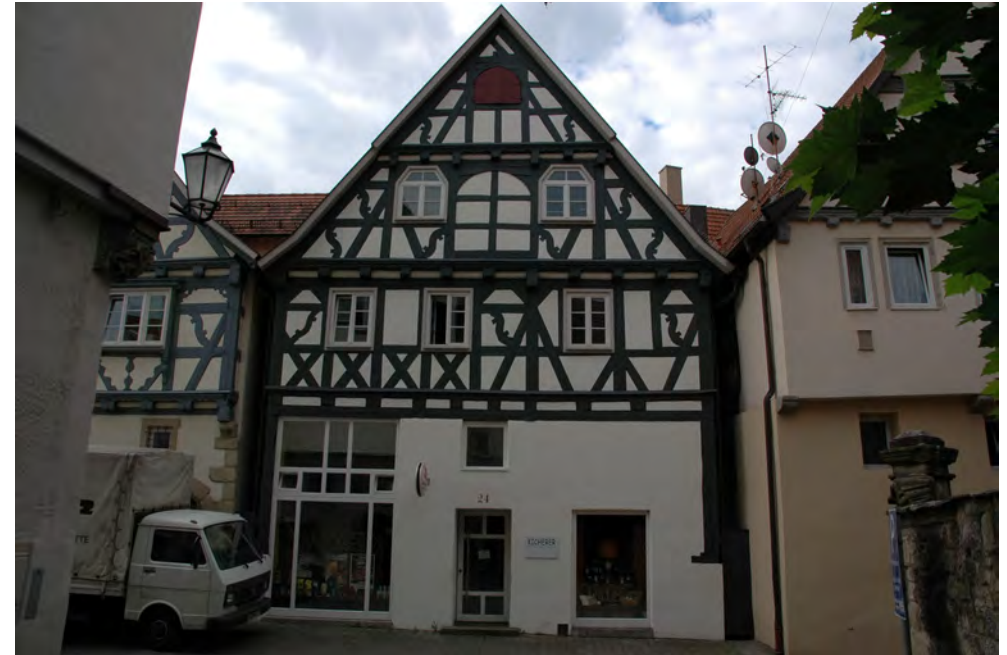
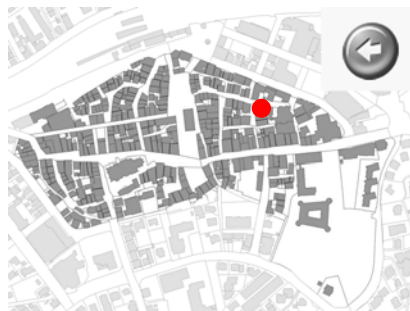
Höllgasse 26 (ehem. Gebäude Hirschgasse 15)

Giebelständiges, zweigeschossiges Fachwerkgebäude mit massivem, verputztem Erd- und Zwischengeschoss; im Erdgeschoss Eckquaderung und rundbogiges, profiliertes Tür- und Torgewände (um 1600), die Zierfachwerkfassaden mit kielbogig gefasten Schwellen und z.T. erhaltenem Fenstererker, im Giebeldreieck Speichertüre; um 1700 mit älteren Teilen, 1992 Wiederverwendung der Fachwerkfassaden des Gebäudes Hirschgasse 15 für den Neubau des heutigen Gebäudes Höllgasse 26.

Die beiden Fachwerkfassaden mit ihren für 1700 charakteristischen Sichtfachwerkgefügen, den Rundbogeneingängen und der Eckquaderung sind als Spolien von dokumentarischem Wert.

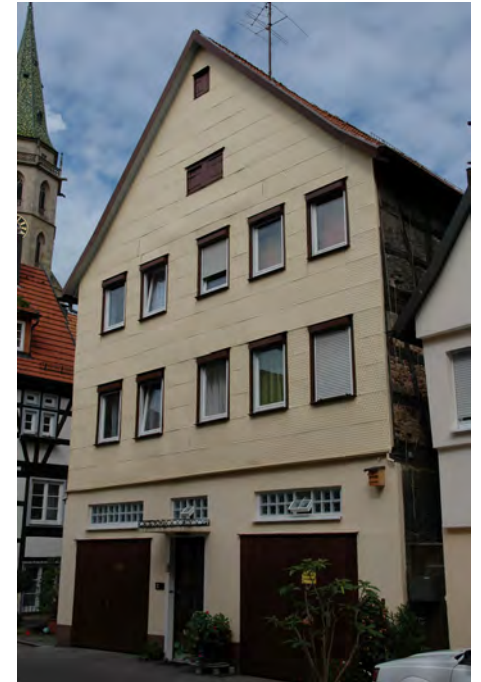
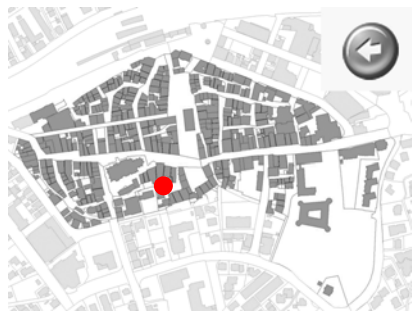
Im Sack 3

Dreigeschossiges Fachwerkhaus mit massivem Erd- und Zwischengeschoss und Satteldach; das Erd- und das Zwischengeschoss natursteinsichtig mit Eckkonsolen, eine davon der sog. Neidkopf (Kopie), mittig hohe Toreinfahrt, gegen den Platzraum Sichtfachwerk mit Vorstößen und geschnitzten Ständern, profilierten Schwellhölzern, einfachen bzw. geschweiften und genasten Andreaskreuzen in den Brüstungsfeldern und Mannfiguren; Gewölbestein im Keller bez. 1606, 1977/78 umfassende Außeninstandsetzung, nach 1978 bzw. 1998/99 umfassende Innensanierung und Umbauten, Dachgeschossausbau.

Das als Musterbeispiel eines Alt-Schorndorfer Ackerbürgerhauses geltende Gebäude hat hohen Zeugniswert für den Fachwerkbau des 17. Jahrhunderts sowie die einstige Bedeutung der Landwirtschaft in Schorndorf. Darüber hinaus ist es ein wichtiger, die südliche Stadtansicht prägender Bestandteil der Gesamtanlage.

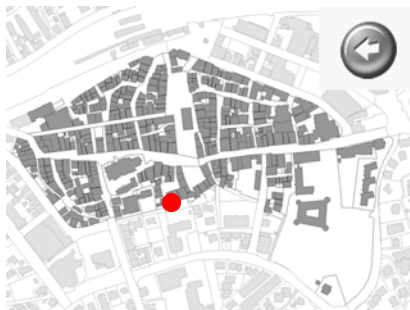
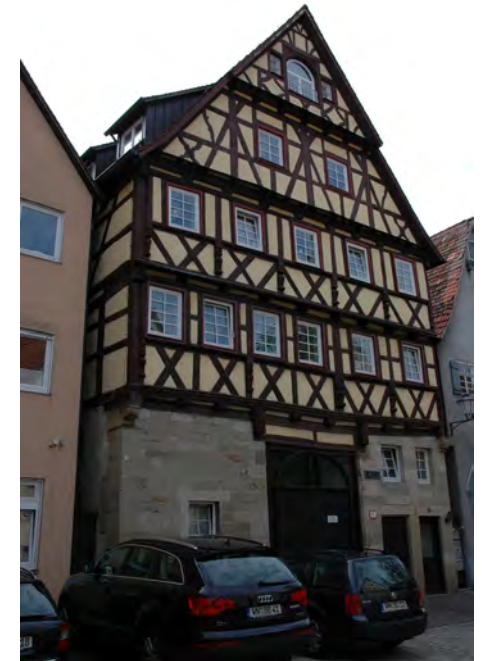
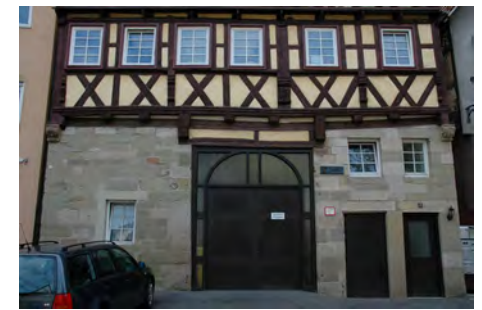
Im Sack 4

Zweigeschossiges Fachwerkgebäude über massivem Sockel mit Satteldach; konstruktives Fachwerk mit hohen, breiten Gefachen mit teilweise geschosshohen Streben, traufseitig Einfahrtstor in die ehem. Tenne, kleiner nördlicher Anbau mit Pultdach; Ende des 17./ Anfang 18. Jahrhundert, 1993/94 Umbau zu Wohnhaus, hierfür u.a. Einbau von Fenstern sowie Dachausbau mit Gaube.

Wegen seiner ablesbaren einstigen Nutzung als Stallscheune ist das Gebäude innerhalb des von landwirtschaftlichen Anwesen geprägten Viertels Im Sack von dokumentarischem Wert.

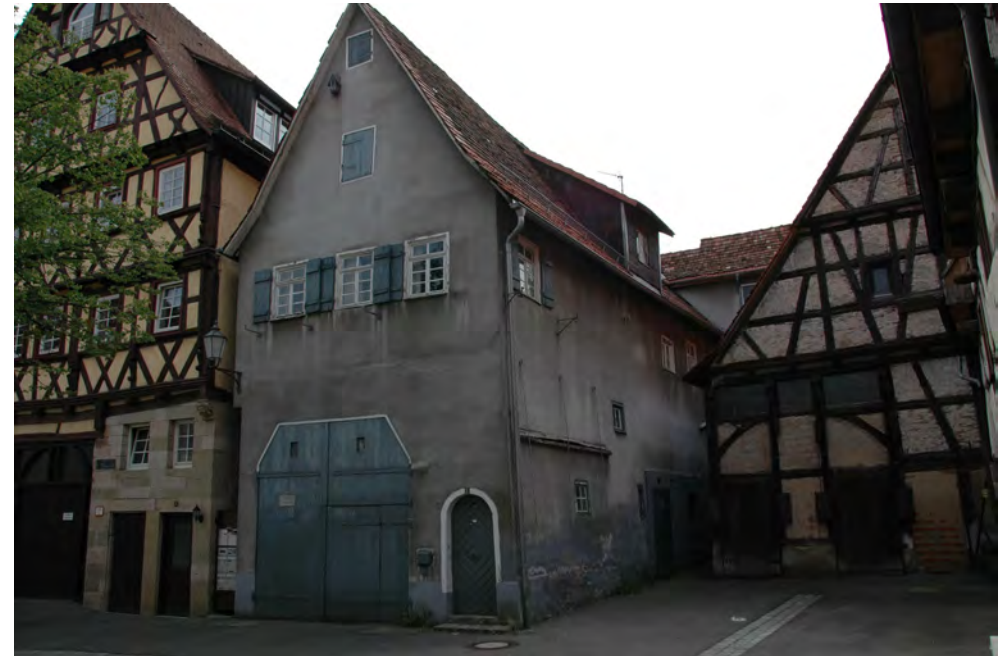
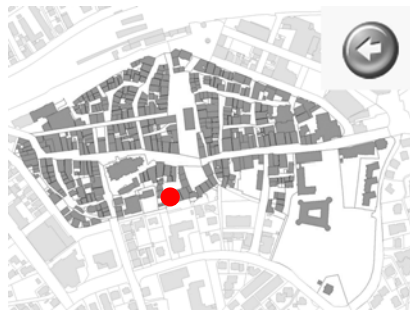
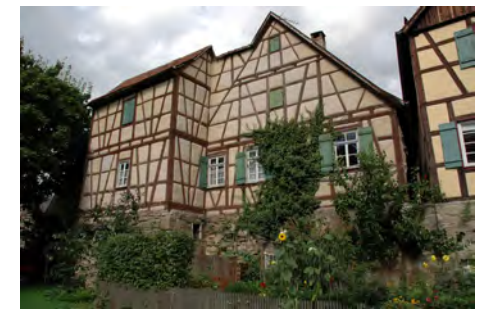
Im Sack 6

Stallscheune über massivem, verputztem Sockel mit Satteldach mit kleinen Gauben mit Ladeluken; konstruktives Fachwerk mit breiten Gefachen, im Bereich der früheren Tenne mit Andreaskreuzen; errichtet um 1780, im 20. Jahrhundert Umnutzung zu Werkstatt und danach für den Anwohnerverkehr als Durchfahrt geöffnet, einige Ausfachungen durchfenstert.

Unabhängig von ihrer Umnutzung ist die einstige Funktion als Stallscheune bis heute ablesbar und damit für die ackerbürgerlich geprägte Gebäudestruktur des Viertels von dokumentarischem Wert. Als ehemalige Dekantsscheune ist das Gebäude zudem von ortsgeschichtlicher Bedeutung.

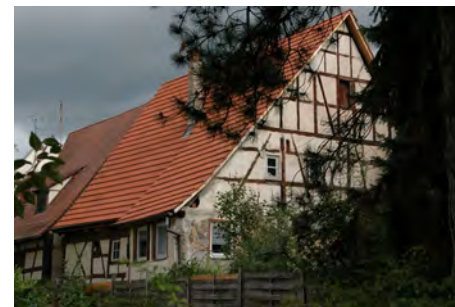
Südgiebel

Zweigeschossiges Fachwerkhaus mit teilweise gemauertem Erdgeschoss, Satteldach mit Aufzugsgaube; konstruktives Fachwerk mit breiten, geschosshohen Gefachen, bauzeitlich überlieferte Gebäudestruktur mit vielfältigen Nutzungsbereichen (Lager-, Wohn- und Ökonomieräume); errichtet wohl um die Mitte des 18. Jahrhunderts über zwei älteren, tief liegenden und unterschiedlich großen Gewölbekellern, 2002 Erneuerung des Dachstuhls und der Dachdeckung.

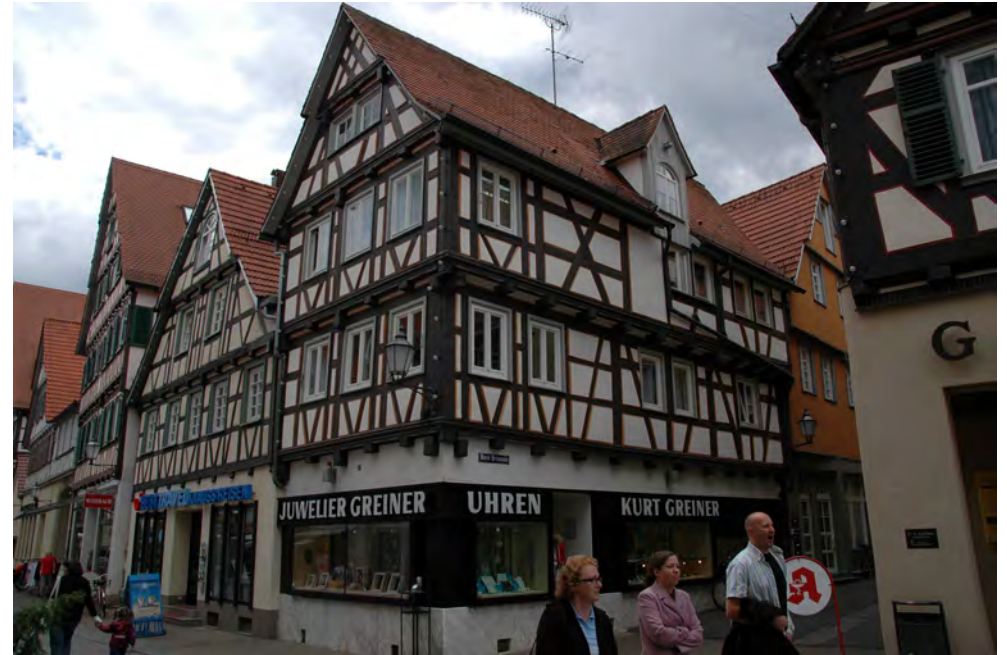
Johann-Philipp-Palm-Straße 2

Dreigeschossiges Fachwerkhaus mit massivem, verputztem Erdgeschoss, Satteldach mit Aufzugsgaube; Fachwerkaufbau mit zu zwei Seiten gerichteten Vorstößen, kielbogig gefasten und profilierten Schwellen und geschosshohen Streben, Gewölbekeller und Vorkeller; errichtet 1679 mit späteren Veränderungen (u.a. 1973 Ladenumbau, 2001 neuer Anstrich und Erneuerung des Eckständers, zudem neue Dachdeckung und Fensterauswechslung).

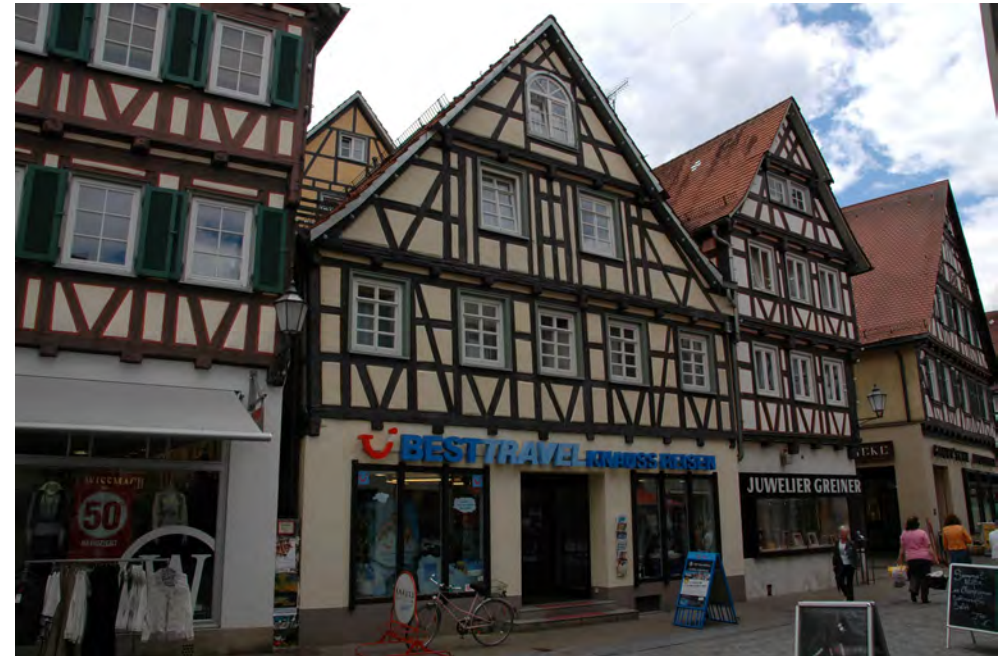
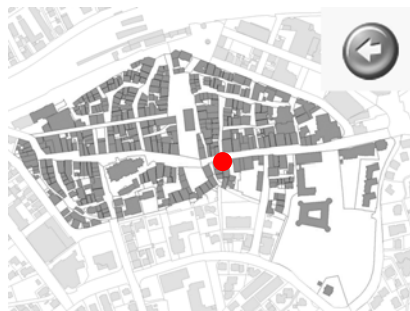
Johann-Philipp-Palm-Straße 4

Dreigeschossiges Fachwerkhaus mit massivem, verputztem Erdgeschoss und Satteldach; Sichtfachwerk mit Geschoßvorstößen und V-förmigen Streben in den Brüstungsfeldern, ehem. Ladeluke im Giebeldreieck; 1. Hälfte 18. Jahrhundert mit späteren Veränderungen (u.a. 1980 Fachwerkfremlegung, 1986 Umbau, Fassadensanierung, Erneuerung der Fenster und der Dachdeckung, zudem Dachgeschossausbau und Veränderung der Erdgeschosszone).

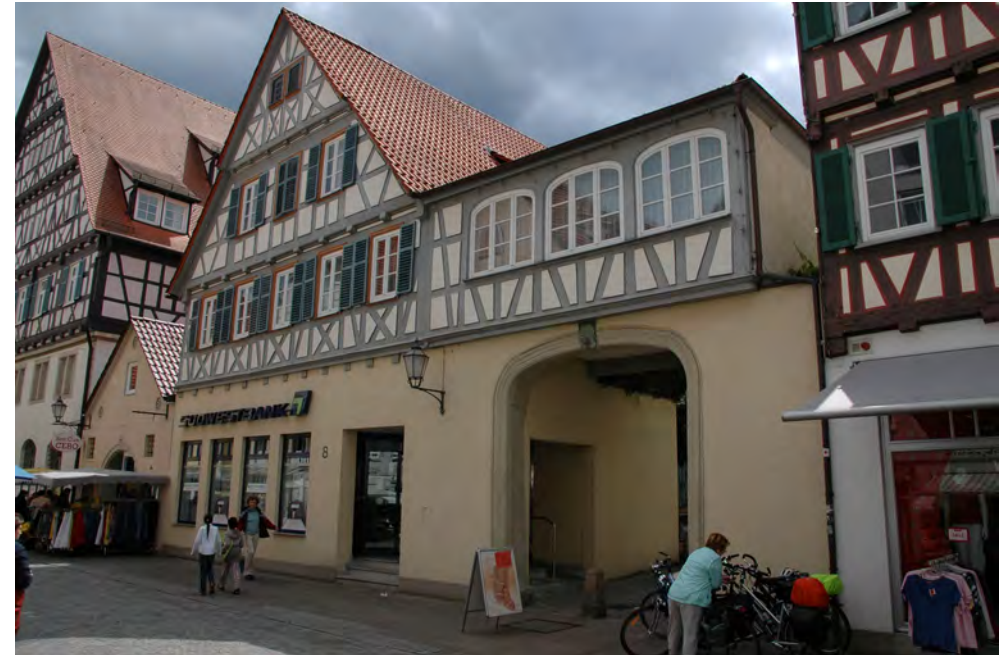
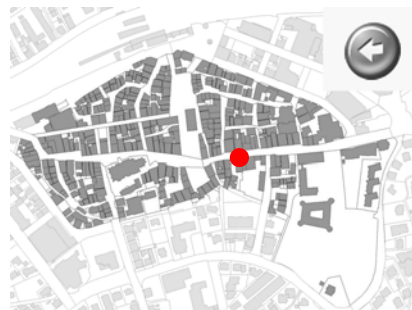
Johann-Philipp-Palm-Straße 8

Zweigeschossiges Fachwerkgebäude mit massiven Erdgeschoss und Satteldach; der Anbau mit massiver Durchfahrt und Fachwerklaube mit segmentbogigen Fensteröffnungen, Flachdach; der südliche Gebäudeteil errichtet 1480 (d), 1626 Erweiterung in nördliche und westliche Richtung (Bereich Durchfahrt), 1634 im Stadtbrand zum Teil zerstört und daraufhin repariert bzw. 1683 grundlegend saniert, dabei vom Fachwerk von 1626 nur der Dachstuhl und der Südgiebel beibehalten, 1751 Herstellung eines stützenfreien Raumes im 1. OG und Überbauung der seitlichen Durchfahrt mit einer Laube (anstelle einer älteren Scheune), ab 1912 regelmäßige Veränderungen im Erdgeschossbereich bzw. Entkernung des selbigen für Eisenwarenhandlung, 1956 und 1976 Fachwerkreilegungen, 1993 Umbau zu Bankfiliale, 1994 Fassadensanierung.

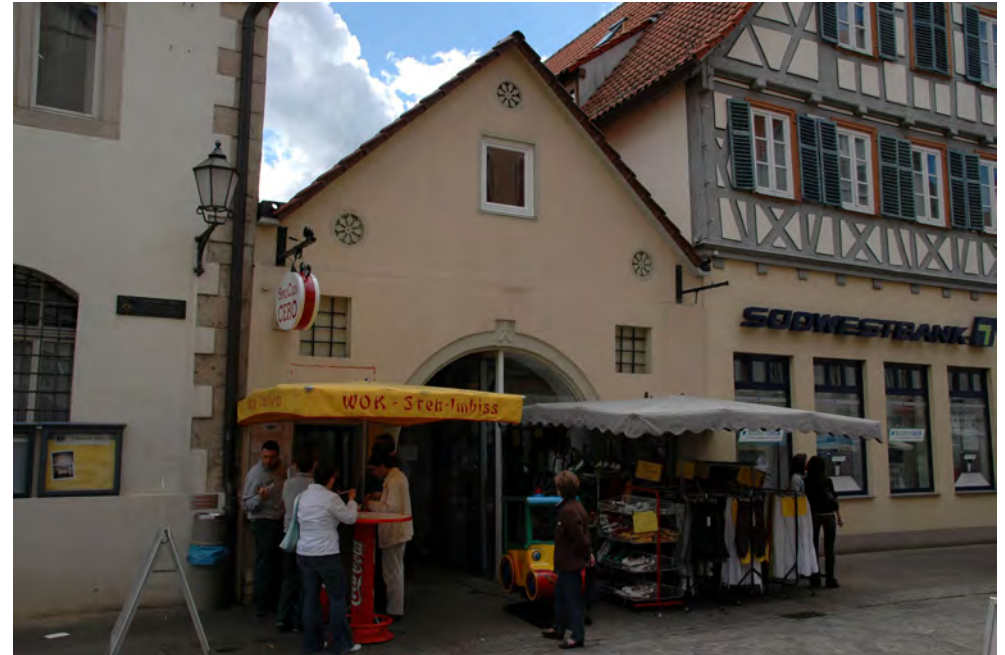
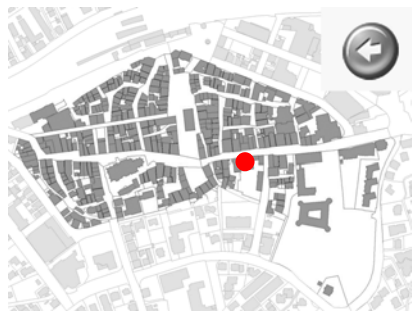
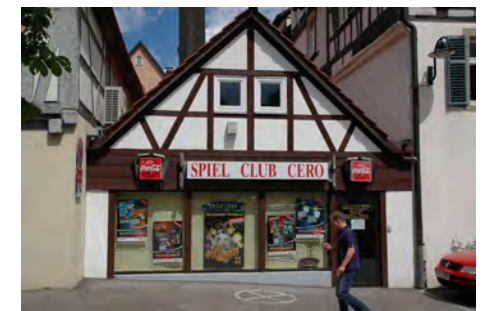
Nr. 8/1, Rückansicht

Sachgesamtheit mit Archivstraße 2, 3, 4 und Johann-Philipp-Palm-Straße 10 mit Hirschbrunnen; eingeschossiges, massives Gebäude mit Satteldach; Nordfassade mit breitem Rundbogentor mit Schlussstein und kleinen, flankierenden und nachträglich zugemauerten Reckteckfenstern mit Gittern, im Nordgiebel rosettenartige Verzierungen; 1747 erbaut anstelle eines Bürgerhauses, 1980 Umbau/Sanierung samt Einbau von Türen seitlich des Portals, Abriss baufälliger Teile, Neugestaltung der Südfassade, 2001 Neuanstrich.

Der ehemalige Schafstall hat wegen seiner für die Funktion ungewöhnlichen, prominenten Lage eine aufwändige Fassadengestalt. Als Bestandteil des ehem. Hl.-Geist-Hospitals und als baulicher Hinweis auf die Landwirtschaft in der Stadt hat es Dokumentationswert für die Stadtgestalt und – entwicklung sowie für die Geschichte des reich begüterten ehemaligen Spitals.

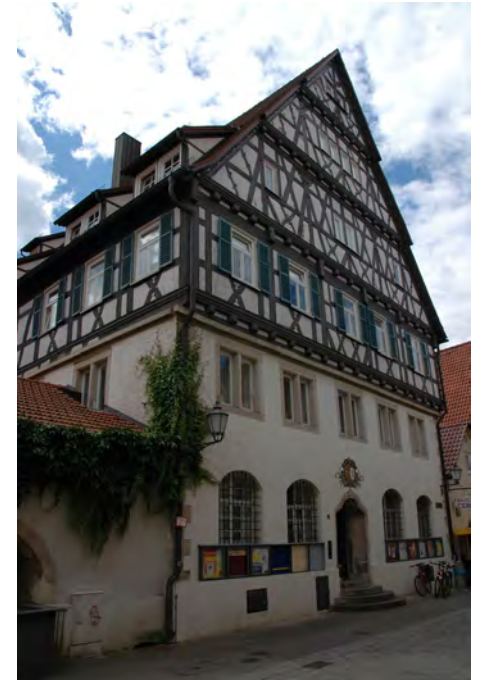
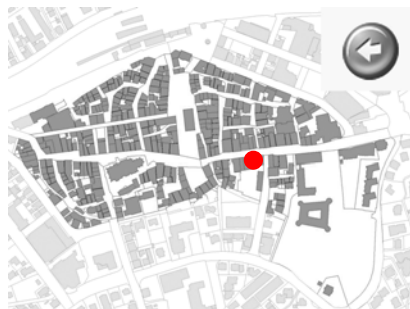
Johann-Philipp-Palm-Straße 10

Sachgesamtheit mit Archivstraße 2, 3, 4 und Johann-Philipp-Palm-Straße 8a; dreigeschossiges Gebäude mit massivem, verputztem Erd- und erstem Obergeschoss von 1582 mit rundbogigen bzw. gekoppelten Renaissancefenstern, der Fachwerkaufbau (1662-64) und der Giebel mit aufwändigen Zierfachwerk; 1978/79 und 1991 Fassadensanierungen, 1991 Sanierung der EG-Fenster, Umbauten im Inneren, Ausbau des 1. Dachgeschosses mit Gauben, neue Dachdeckung; der dazugehörige Brunnen mit gusseisernem Brunnenkasten von 1780, Rückwand von in die Hofmauer eingelassenen Nischen mit Steinfeldern gebildet.
